Rapport d'inspection annuelle

Inspection générale du pont Jacques-Cartier, section 7
Version finale

Contrat: 62408

3 mai 2017

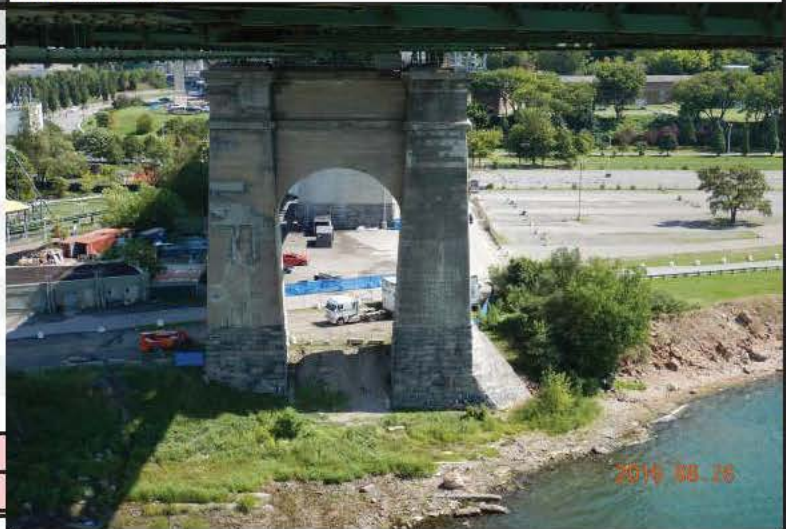
Numéro de photo: **JC_7_160826_JM_7808**

Axe: Jacques-Cartier		Section : Section 7		Structure : Pont Jacques-Cartier	
Identification					
Position longitudinale : Axe 23					
Groupe : Unités de fondation					
Position transversale : --					
Élément : [REDACTED]					
Localisation : Amont					
Cote CEC		Cote CEM (%)			
4	[REDACTED]	A	B	C	D
		67	20	10	3
Remarque / Observation					
<p>Fiss. jusqu'à 5 mm d'ouvertures dont certaines injectées mais encore actives. Fissuration polygonale avec efflorescence. Délaminage. Désagrégation jusqu'à 50 mm. Corr. moy. de [REDACTED] (typique) et corr. des poulies du système de levage extérieur rendant impossible leur utilisation. 2 trous de carottage non colmatés. 2 tirefonds dévissés à la base du couvert.</p>					
				Numéro de photo: JC_7_160530_EM_6323	
Numéro d'activité: 3115, 3201, 3112					
Numéro de recommandation: 16045, 16046, 16047					
Identification					
Position longitudinale : Axe 23					
Groupe : Unités de fondation

Position transversale : --					
Élément : [REDACTED]					
Localisation : Amont					
Cote CEC		Cote CEM (%)			
4	[REDACTED]	A	B	C	D
		67	20	10	3
Remarque / Observation					
<p>Fiss. jusqu'à 5 mm d'ouvertures dont certaines injectées mais encore actives. Fissuration polygonale avec efflorescence. Délaminage. Désagrégation jusqu'à 50 mm. Corr. moy. de [REDACTED] (typique) et corr. des poulies du système de levage extérieur rendant impossible leur utilisation. 2 trous de carottage non colmatés. 2 tirefonds dévissés à la base du couvert.</p>					
				Numéro de photo: JC_7_160531_EM_6447	
Numéro d'activité: 3115, 3201, 3112					
Numéro de recommandation: 16045, 16046, 16047

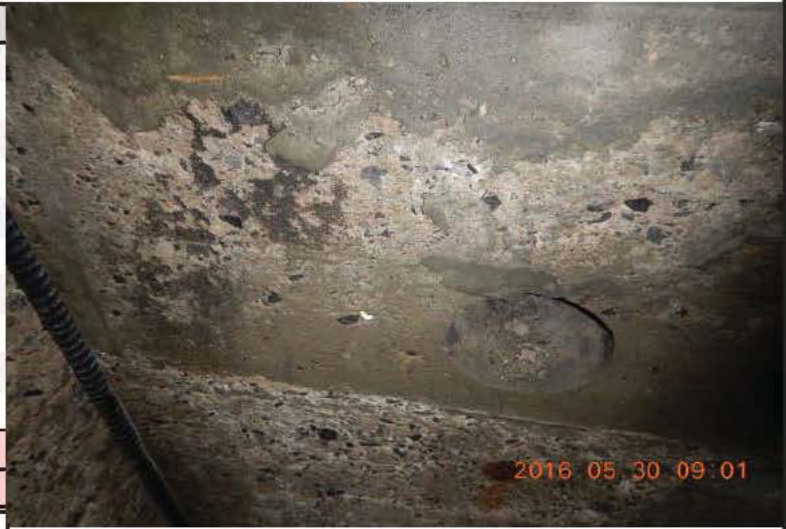
Axe: Jacques-Cartier		Section : Section 7		Structure : Pont Jacques-Cartier	
Identification					
Position longitudinale :					
Axe 23					
Groupe :					
Unités de fondation					
Position transversale :					
--					
Élément :					
[REDACTED]					
Localisation :					
Amont					
Cote CEC		Cote CEM (%)			
4		A	B	C	D
		67	20	10	3
Remarque / Observation					
<p>Fiss. jusqu'à 5 mm d'ouvertures dont certaines injectées mais encore actives. Fissuration polygonale avec efflorescence. Délaminage. Désagrégation jusqu'à 50 mm. Corr. moy. de [REDACTED] (typique) et corr. des poulies du système de levage extérieur rendant impossible leur utilisation. 2 trous de carottage non colmatés. 2 tirefonds dévissés à la base du couvert.</p>					
Numéro d'activité:		3115, 3201, 3112			
Numéro de recommandation:		16045, 16046, 16047			
Identification					
Position longitudinale :					
Axe 23					
Groupe :					
Unités de fondation					
Position transversale :

--					
Élément :					
[REDACTED]					
Localisation :					
Amont					
Cote CEC		Cote CEM (%)			
4		A	B	C	D
		67	20	10	3
Remarque / Observation					
<p>Fiss. jusqu'à 5 mm d'ouvertures dont certaines injectées mais encore actives. Fissuration polygonale avec efflorescence. Délaminage. Désagrégation jusqu'à 50 mm. Corr. moy. de [REDACTED] (typique) et corr. des poulies du système de levage extérieur rendant impossible leur utilisation. 2 trous de carottage non colmatés. 2 tirefonds dévissés à la base du couvert.</p>					
Numéro d'activité:		3115, 3201, 3112			
Numéro de recommandation:		16045, 16046, 16047

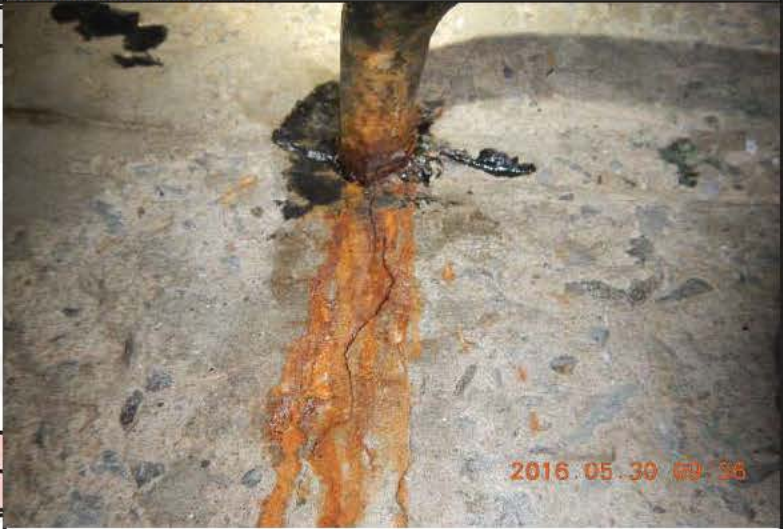
Axe: Jacques-Cartier		Section : Section 7		Structure : Pont Jacques-Cartier	
Identification					
Position longitudinale : Axe 23					
Groupe : Unités de fondation					
Position transversale : --					
Élément : [REDACTED]					
Localisation : Amont					
Cote CEC		Cote CEM (%)			
4	[REDACTED]	A	B	C	D
		67	20	10	3
Remarque / Observation					
<p>Fiss. jusqu'à 5 mm d'ouvertures dont certaines injectées mais encore actives. Fissuration polygonale avec efflorescence. Délaminage. Désagrégation jusqu'à 50 mm. Corr. moy. de [REDACTED] (typique) et corr. des poulies du système de levage extérieur rendant impossible leur utilisation. 2 trous de carottage non colmatés. 2 tirefonds dévissés à la base du couvert.</p>					
Numéro de photo:				JC_7_160530_EM_6321	
Numéro d'activité: 3115, 3201, 3112					
Numéro de recommandation: 16045, 16046, 16047					
Identification					
Position longitudinale : Axe 23					
Groupe : Unités de fondation

Position transversale : --					
Élément : [REDACTED]					
Localisation : Amont					
Cote CEC		Cote CEM (%)			
4	[REDACTED]	A	B	C	D
		67	20	10	3
Remarque / Observation					
<p>Fiss. jusqu'à 5 mm d'ouvertures dont certaines injectées mais encore actives. Fissuration polygonale avec efflorescence. Délaminage. Désagrégation jusqu'à 50 mm. Corr. moy. de [REDACTED] (typique) et corr. des poulies du système de levage extérieur rendant impossible leur utilisation. 2 trous de carottage non colmatés. 2 tirefonds dévissés à la base du couvert.</p>					
Numéro de photo:				JC_7_160530_EM_6398	
Numéro d'activité: 3115, 3201, 3112					
Numéro de recommandation: 16045, 16046, 16047

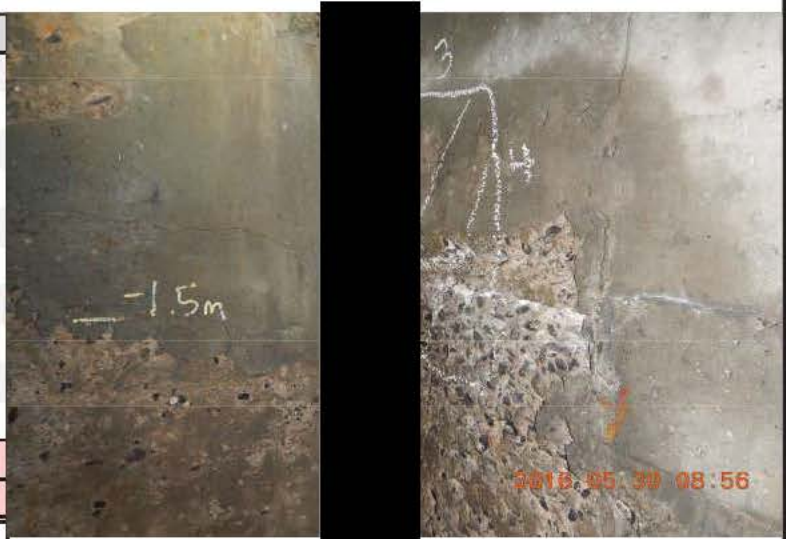
Axe: Jacques-Cartier		Section : Section 7		Structure : Pont Jacques-Cartier	
Identification					
Position longitudinale : Axe 23					
Groupe : Unités de fondation					
Position transversale : --					
Élément : [REDACTED]					
Localisation : Amont					
Cote CEC		Cote CEM (%)			
4	[REDACTED]	A	B	C	D
		67	20	10	3
Remarque / Observation					
<p>Fiss. jusqu'à 5 mm d'ouvertures dont certaines injectées mais encore actives. Fissuration polygonale avec efflorescence. Délaminage. Désagrégation jusqu'à 50 mm. Corr. moy. de [REDACTED] (typique) et corr. des poulies du système de levage extérieur rendant impossible leur utilisation. 2 trous de carottage non colmatés. 2 tirefonds dévissés à la base du couvert.</p>					
Numéro de photo:				JC_7_160530_EM_6402	
Numéro d'activité: 3115, 3201, 3112					
Numéro de recommandation: 16045, 16046, 16047					
Identification					
Position longitudinale : Axe 23					
Groupe : Unités de fondation

Position transversale : --					
Élément : [REDACTED]					
Localisation : Amont					
Cote CEC		Cote CEM (%)			
4	[REDACTED]	A	B	C	D
		67	20	10	3
Remarque / Observation					
<p>Fiss. jusqu'à 5 mm d'ouvertures dont certaines injectées mais encore actives. Fissuration polygonale avec efflorescence. Délaminage. Désagrégation jusqu'à 50 mm. Corr. moy. de [REDACTED] (typique) et corr. des poulies du système de levage extérieur rendant impossible leur utilisation. 2 trous de carottage non colmatés. 2 tirefonds dévissés à la base du couvert.</p>					
Numéro de photo:				JC_7_160530_EM_6417	
Numéro d'activité: 3115, 3201, 3112					
Numéro de recommandation: 16045, 16046, 16047

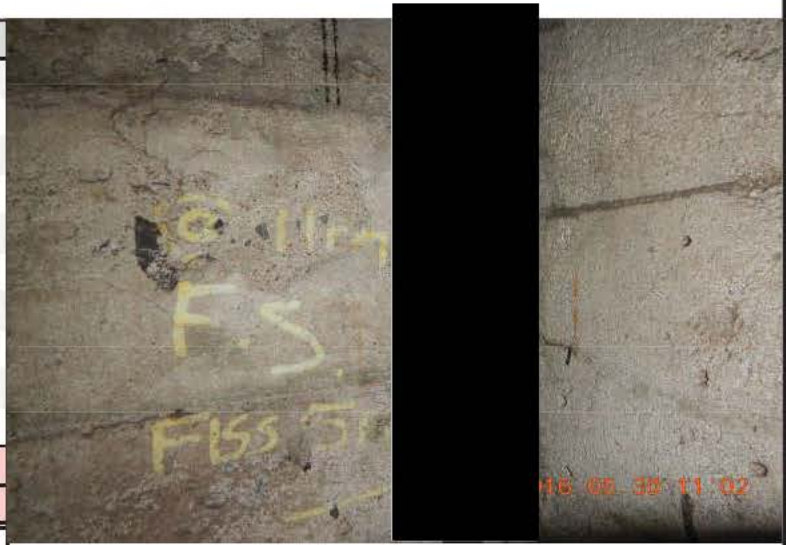
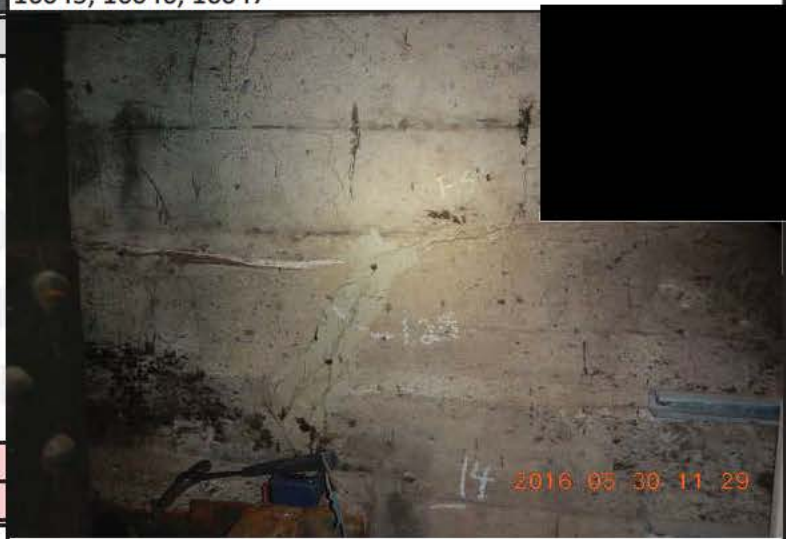
Numéro de photo:				JC_7_160531_EM_6612	
Numéro d'activité:		3115, 3201, 3112			
Numéro de recommandation:		16045, 16046, 16047

Axe: Jacques-Cartier		Section : Section 7		Structure : Pont Jacques-Cartier	
Identification					
Position longitudinale :					
Axe 23					
Groupe :					
Unités de fondation					
Position transversale :					
--					
Élément :					
[REDACTED]					
Localisation :					
Amont					
Cote CEC		Cote CEM (%)			
4	[REDACTED]	A	B	C	D
		97	1	1	1
Remarque / Observation					
Pertes de matériaux moyennes à très importantes. Perforation 30 mm à la base. Déformation par corrosion.					
Numéro de photo:				JC_7_160530_EM_6430	
Numéro d'activité:		3201			
Numéro de recommandation:		16037			
Identification					
Position longitudinale :					
Axe 23					
Groupe :					
Unités de fondation					
Position transversale :					
--					
Élément :					
[REDACTED]					
Localisation :					
Aval					
Cote CEC		Cote CEM (%)			
4	[REDACTED]	A	B	C	D
		40	55	5	0
Remarque / Observation					
Fiss. jusqu'à 1,25 mm. Fissuration polygonale avec efflorescence. Délaminage. Drains bloqués, mais trous d'aération remplissent adéquatement le rôle de drainage. Corr. moy. à imp. des [REDACTED] (typique) et corr. des poulies du système de lavage extérieur rendant impossible leur utilisation.

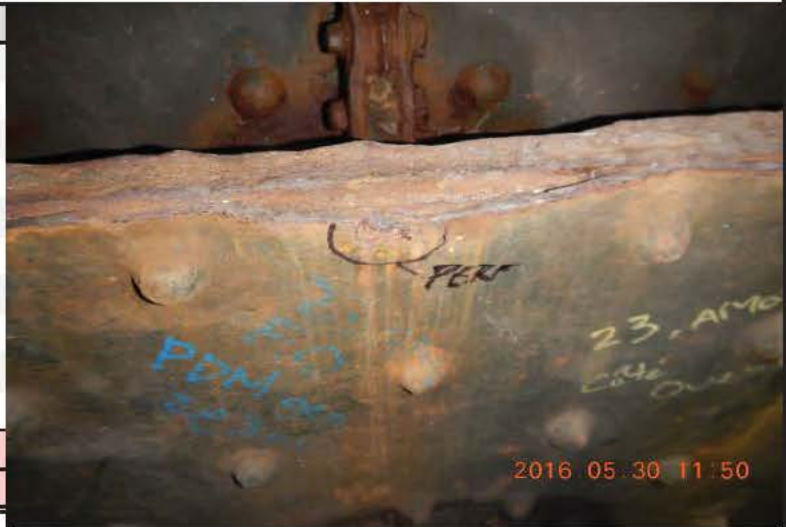
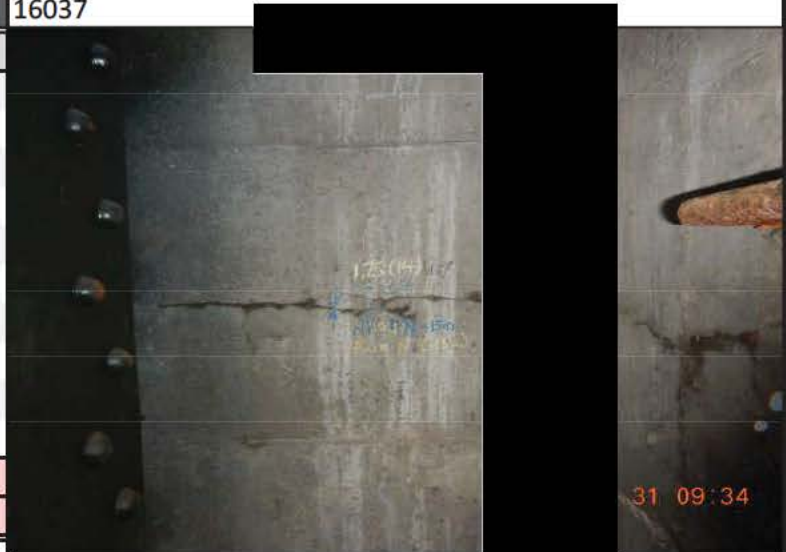
Axe: Jacques-Cartier		Section: Section 7		Structure: Pont Jacques-Cartier	
Identification					
Position longitudinale : Axe 23					
Groupe : Unités de fondation					
Position transversale : --					
Élément : [REDACTED]					
Localisation : Aval					
Cote CEC		Cote CEM (%)			
4	[REDACTED]	A	B	C	
		40	55	5	0
Remarque / Observation					
Fiss. jusqu'à 1,25 mm. Fissuration polygonale avec efflorescence. Délaminage. Drains bloqués, mais trous d'aération remplissent adéquatement le rôle de drainage. Corr. moy. à imp. des [REDACTED] (typique) et corr. des poulies du système de levage extérieur rendant impossible leur utilisation.					
Numéro d'activité: 3115, 3201, 3112				Numéro de photo: JC_7_160531_EM_6456	
Numéro de recommandation: [REDACTED]					
Identification					
Position longitudinale : Axe 23					
Groupe : Unités de fondation					
Position transversale : --					
Élément : [REDACTED]					
Localisation : Aval

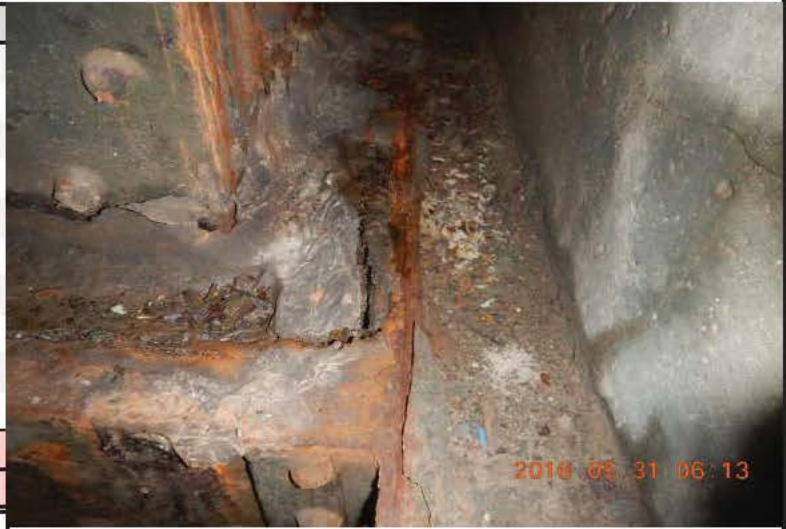
Numéro de photo: **JC_7_160531_EM_6463**

Axe: Jacques-Cartier		Section : Section 7		Structure : Pont Jacques-Cartier	
Identification					
Position longitudinale :					
Axe 23					
Groupe :					
Unités de fondation					
Position transversale :					
--					
Élément :					
[REDACTED]					
Localisation :					
Aval					
Cote CEC		Cote CEM (%)			
4	[REDACTED]	A	B	C	D
		97	1	1	1
Remarque / Observation					
Pertes de matériaux moyennes à très importantes. Perforation de 10 mm. Déformation par impact (x2). Déformation par corrosion. Décollement du scellant à la base.					
Numéro d'activité:				3201, 1052	
Numéro de recommandation:				16037, 16038	
Identification					
Position longitudinale :					
Axe 23					
Groupe :					
Unités de fondation					
Position transversale :					
--					
Élément :					
[REDACTED]					
Localisation :					
Aval					
Cote CEC		Cote CEM (%)			
4	[REDACTED]	A	B	C	D
		97	1	1	1
Remarque / Observation					
Pertes de matériaux moyennes à très importantes. Perforation de 10 mm. Déformation par impact (x2). Déformation par corrosion. Décollement du scellant à la base.

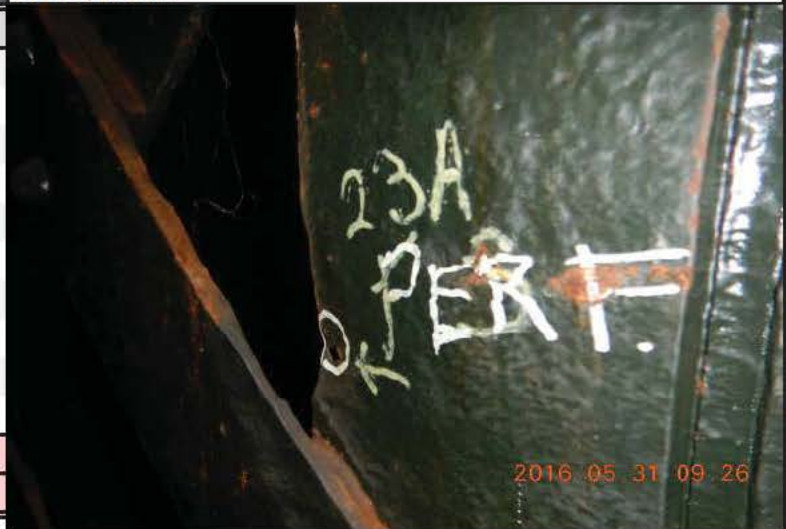
Numéro de photo: **JC_7_160531_EM_6609**

Axe: Jacques-Cartier		Section : Section 7		Structure : Pont Jacques-Cartier	
Identification					
Position longitudinale :					
Axe 23					
Groupe :					
Unités de fondation					
Position transversale :					
--					
Élément :					
Appareil d'appui					
Localisation :					
Inférieur - amont					
Cote CEC		Cote CEM (%)			
3		A	B	C	D
		85	5	5	5
Remarque / Observation					
Corrosion très importante des surfaces sphériques. Aucune activité requise.					
Numéro d'activité:				Numéro de photo: JC_6_161025_EM_1726	
Numéro de recommandation:					
Identification					
Position longitudinale :					
Axe 23					
Groupe :					
Unités de fondation					
Position transversale :					
--					
Élément :					
Wind Shoes					
Localisation :					
Centre					
Cote CEC		Cote CEM (%)			
3		A	B	C	D
		95	1	2	2
Remarque / Observation					
Pertes de matériaux moyennes à très importantes. 2 perforations aux raidisseurs. Fissures jusqu'à 0,25 mm au socle du "Wind Shoe".

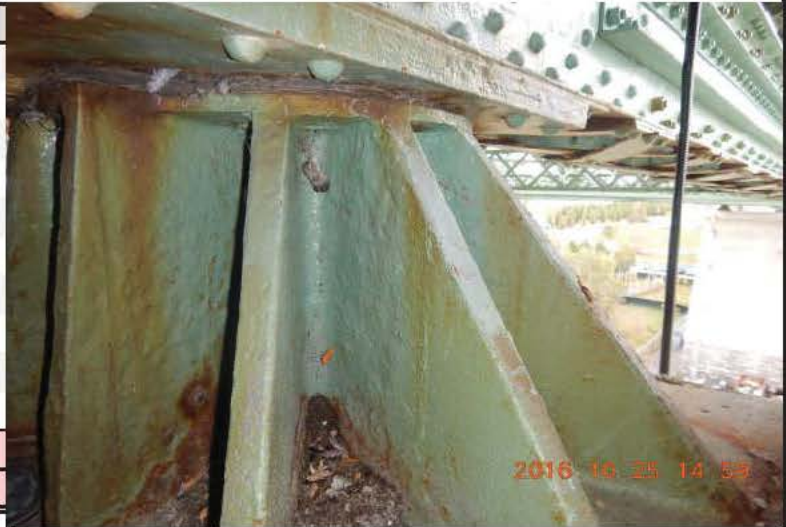
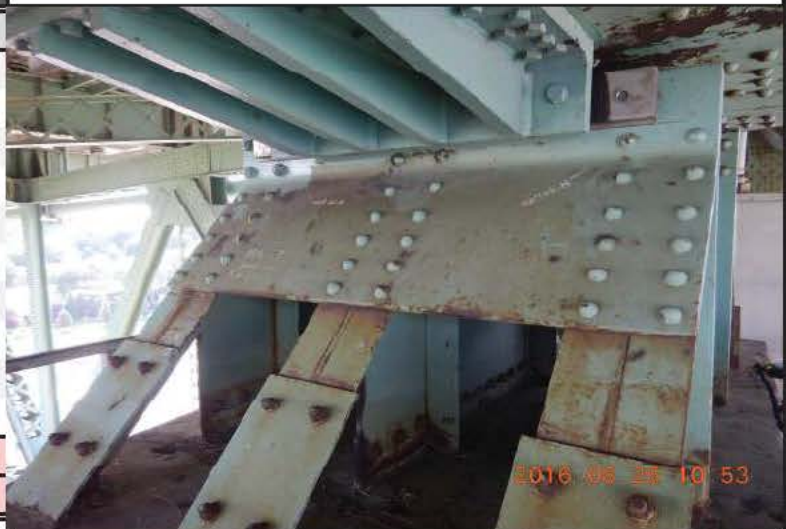
Axe: Jacques-Cartier		Section : Section 7		Structure : Pont Jacques-Cartier	
Identification					
Position longitudinale :					
Axe 23					
Groupe :					
Unités de fondation					
Position transversale :					
--					
Élément :					
Wind Shoes					
Localisation :					
Centre					
Cote CEC		Cote CEM (%)			
3		A	B	C	D
		95	1	2	2
Remarque / Observation					
Pertes de matériaux moyennes à très importantes. 2 perforations aux raidisseurs. Fissures jusqu'à 0,25 mm au socle du "Wind Shoe".					
Numéro de photo:				JC_7_160826_EM_9151	
Numéro d'activité:		3221			
Numéro de recommandation:		956			
Identification					
Position longitudinale :					
Axe 23					
Groupe :					
Unités de fondation					
Position transversale :					
--					
Élément :					
Appareil d'appui					
Localisation :					
Inférieur - aval					
Cote CEC		Cote CEM (%)			
3		A	B	C	D
		85	5	5	5
Remarque / Observation					
Corrosion très importante des surfaces sphériques. Aucune activité requise.

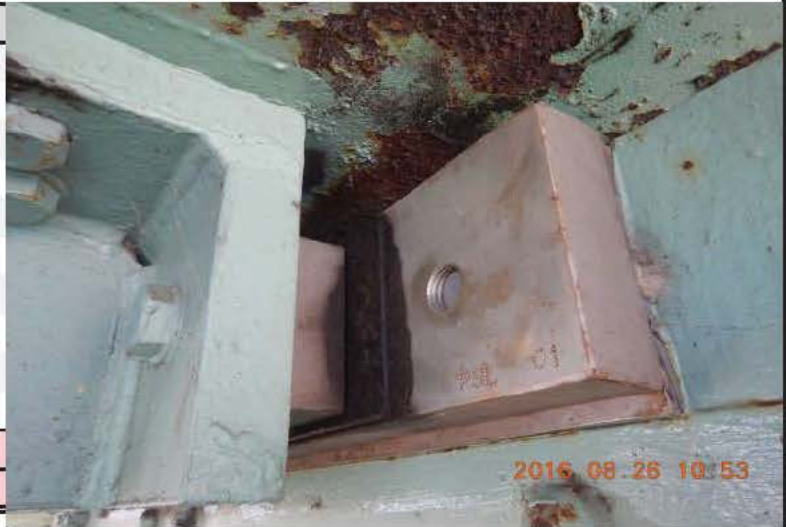
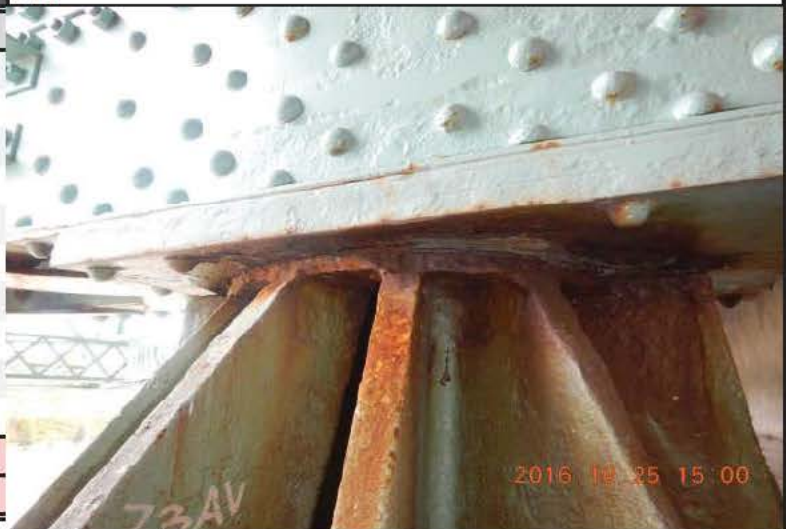
Axe: Jacques-Cartier		Section : Section 7		Structure : Pont Jacques-Cartier	
Identification					
Position longitudinale :					
Axe 23					
Groupe :					
Unités de fondation					
Position transversale :					
--					
Élément :					
Assise					
Localisation :					
Inférieur					
Cote CEC		Cote CEM (%)			
4		A	B	C	D
		20	76	4	0
Remarque / Observation					
Délaminage, éclatement localisé désagrégation 25 à 50 mm localisée. Fissuration polygonale inférieure à 0,8 mm généralisée.					
Numéro d'activité:				3112	
Numéro de recommandation:				10015	
Identification					
Position longitudinale :					
Axe 23					
Groupe :					
Unités de fondation					
Position transversale :					
--					
Élément :					
Assise					
Localisation :					
Inférieur					
Cote CEC		Cote CEM (%)			
4		A	B	C	D
		20	76	4	0
Remarque / Observation					
Délaminage, éclatement localisé désagrégation 25 à 50 mm localisée. Fissuration polygonale inférieure à 0,8 mm généralisée.

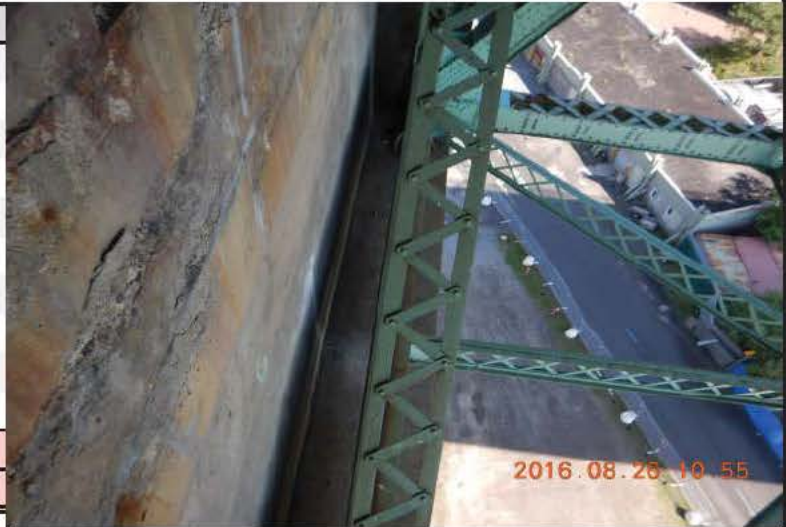
Numéro de photo: **JC_7_160826_EM_9155**

Axe: Jacques-Cartier		Section : Section 7		Structure : Pont Jacques-Cartier	
Identification					
Position longitudinale :					
Axe 23					
Groupe :					
Unités de fondation					
Position transversale :					
--					
Élément :					
Assise					
Localisation :					
Supérieur					
Cote CEC		Cote CEM (%)			
4		A	B	C	D
		20	76	4	0
Remarque / Observation					
Délaminage, éclatement localisé désagrégation 25 à 50 mm localisée. Fissuration polygonale inférieure à 0,8 mm généralisée.					
Numéro d'activité:				3112	
Numéro de recommandation:				10015	
Identification					
Position longitudinale :					
Axe 23					
Groupe :					
Unités de fondation					
Position transversale :					
--					
Élément :					
Assise					
Localisation :					
Supérieur					
Cote CEC		Cote CEM (%)			
4		A	B	C	D
		20	76	4	0
Remarque / Observation					
Délaminage, éclatement localisé désagrégation 25 à 50 mm localisée. Fissuration polygonale inférieure à 0,8 mm généralisée.

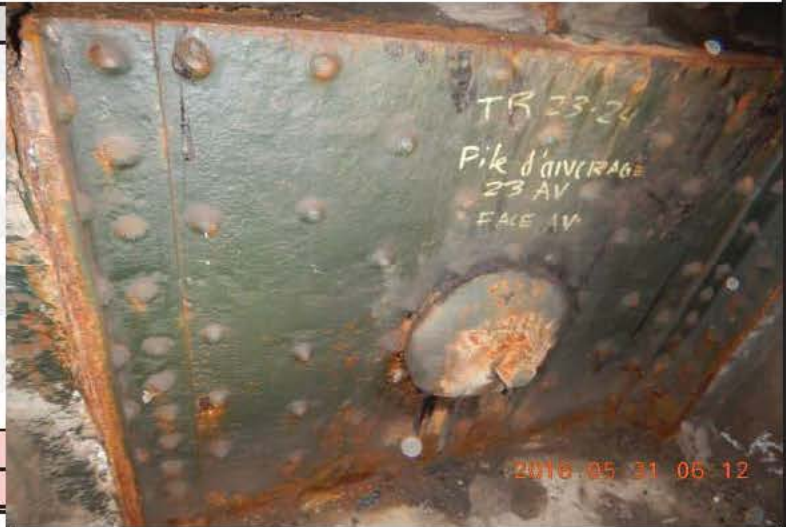
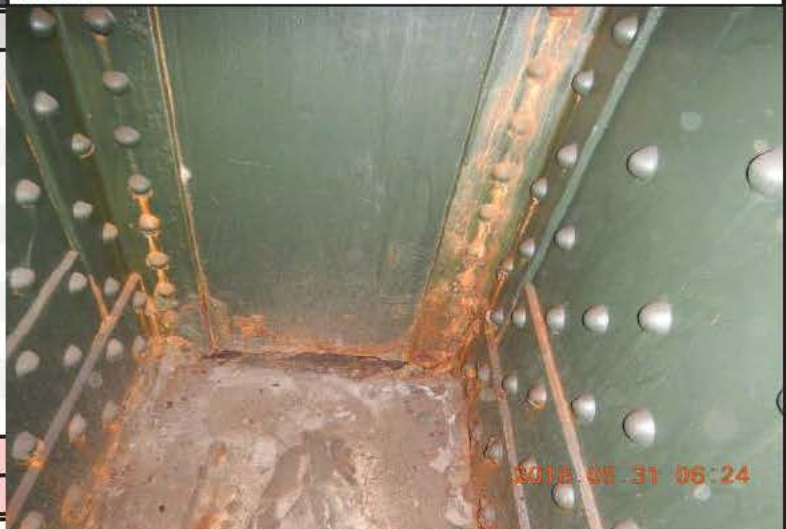
Axe: Jacques-Cartier		Section : Section 7		Structure : Pont Jacques-Cartier	
Identification					
Position longitudinale : Axe 23					
Groupe : Protection contre la corrosion					
Position transversale : --					
Élément : Tirants d'acier					
Localisation : Aval					
Cote CEC		Cote CEM (%)			
4		A	B	C	D
		94	2	2	2
Remarque / Observation Défauts de revêtement jusqu'à très importants.					
Numéro de photo:				JC_7_160531_EM_6459	
Numéro d'activité:		3065			
Numéro de recommandation:		15981			
Identification					
Position longitudinale : Axe 23					
Groupe : Protection contre la corrosion					
Position transversale : --					
Élément : Tirants d'acier					
Localisation : Aval					
Cote CEC		Cote CEM (%)			
4		A	B	C	D
		94	2	2	2
Remarque / Observation Défauts de revêtement jusqu'à très importants.					
Numéro de photo:				JC_7_160531_EM_6468	
Numéro d'activité:		3065			
Numéro de recommandation:		15981

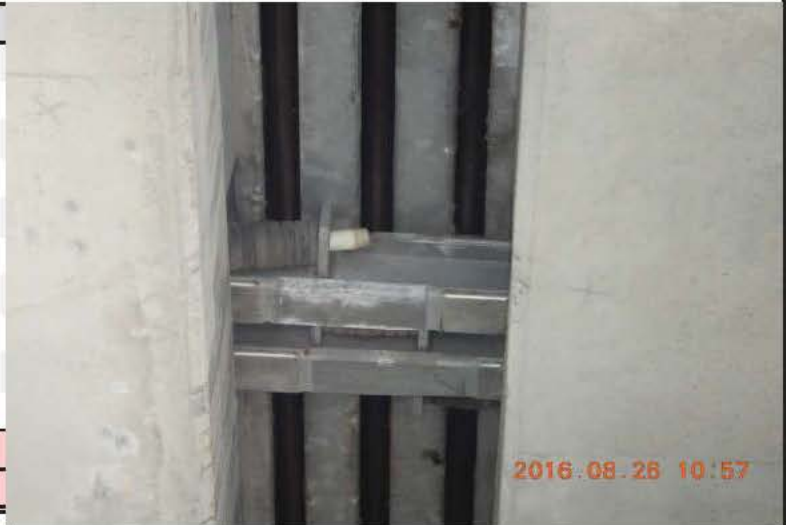
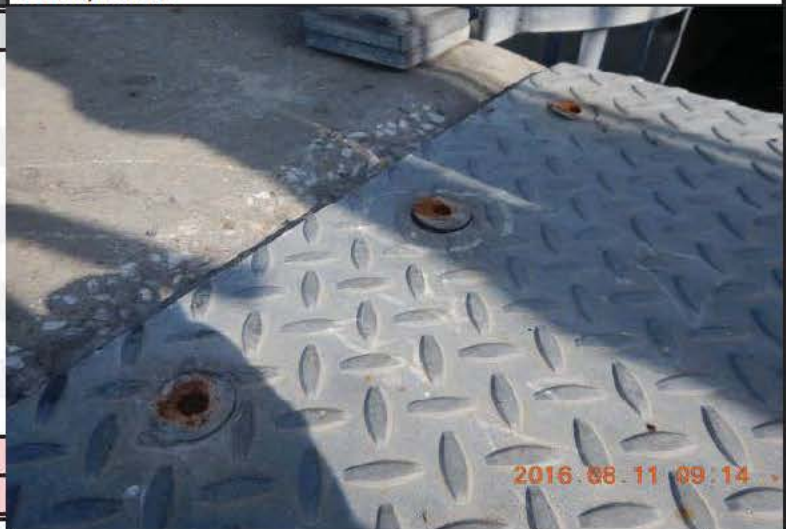
Numéro de photo: JC_7_160811_EM_8632					
Numéro d'activité: 2052, 2052					
Numéro de recommandation: 16030, 16039

Axe: Jacques-Cartier		Section : Section 7		Structure : Pont Jacques-Cartier	
Identification					
Position longitudinale :					
Axe 23					
Groupe :					
Joint de dilatation					
Position transversale :					
Général					
Élément :					
Garniture de joint					
Localisation :					
--					
Cote CEC		Cote CEM (%)			
4		A	B	C	D
		100	0	0	0
Remarque / Observation					
Un boulon desserré sur la plaque couvre joint du trottoir amont. 4 amortisseurs de guides désenclenchés.					
Numéro de photo: JC_7_160826_EM_9159					
Numéro d'activité: 2052, 2052					
Numéro de recommandation: 16030, 16039					
Identification					
Position longitudinale :					
Axe 23					
Groupe :					
Joint de dilatation					
Position transversale :					
Général					
Élément :					
Garniture de joint					
Localisation :					
--					
Cote CEC		Cote CEM (%)			
4		A	B	C	D
		100	0	0	0
Remarque / Observation					
Un boulon desserré sur la plaque couvre joint du trottoir amont. 4 amortisseurs de guides désenclenchés.

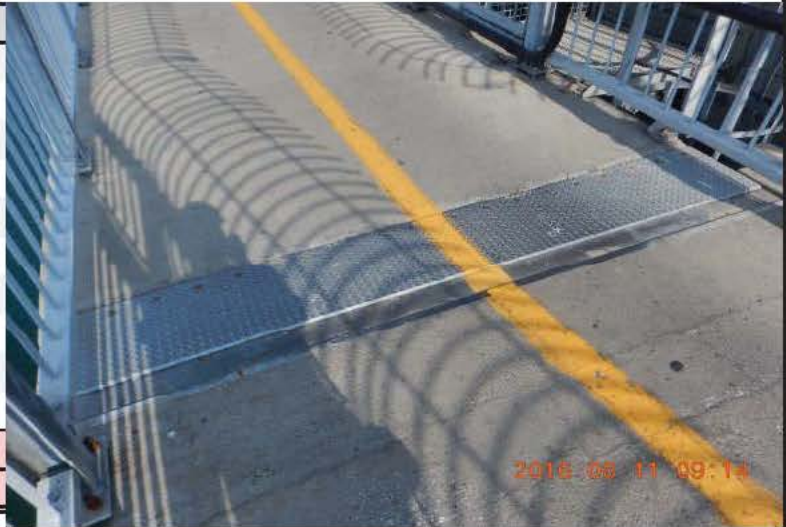
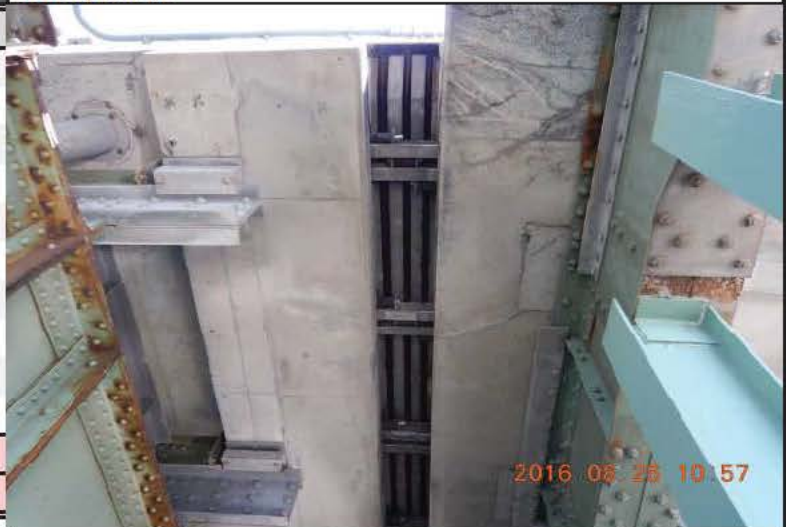
Numéro de photo: JC_7_160826_EM_9158	
Numéro d'activité:				2052, 2052	
Numéro de recommandation:				16030, 16039

Axe: Jacques-Cartier		Section : Section 7		Structure : Pont Jacques-Cartier	
Identification					
Position longitudinale :					
Axe 23					
Groupe :					
Joint de dilatation					
Position transversale :					
Général					
Élément :					
Garniture de joint					
Localisation :					
--					
Cote CEC		Cote CEM (%)			
4		A	B	C	D
		100	0	0	0
Remarque / Observation					
Un boulon desserré sur la plaque couvre joint du trottoir amont. 4 amortisseurs de guides désenclenchés.					
				Numéro de photo: JC_7_160811_EM_8631	
Numéro d'activité:				2052, 2052	
Numéro de recommandation:				16030, 16039	
Identification					
Position longitudinale :					
Axe 23					
Groupe :					
Joint de dilatation					
Position transversale :					
Général					
Élément :					
Garniture de joint					
Localisation :					
--					
Cote CEC		Cote CEM (%)			
4		A	B	C	D
		100	0	0	0
Remarque / Observation					
Un boulon desserré sur la plaque couvre joint du trottoir amont. 4 amortisseurs de guides désenclenchés.

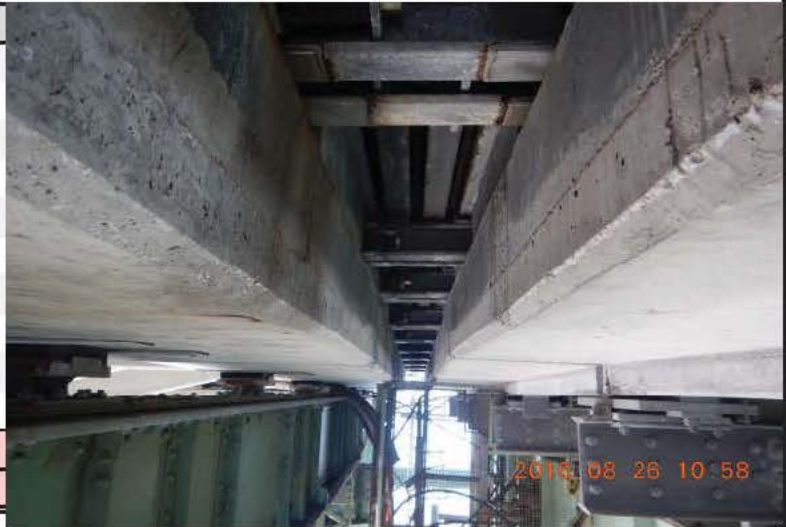
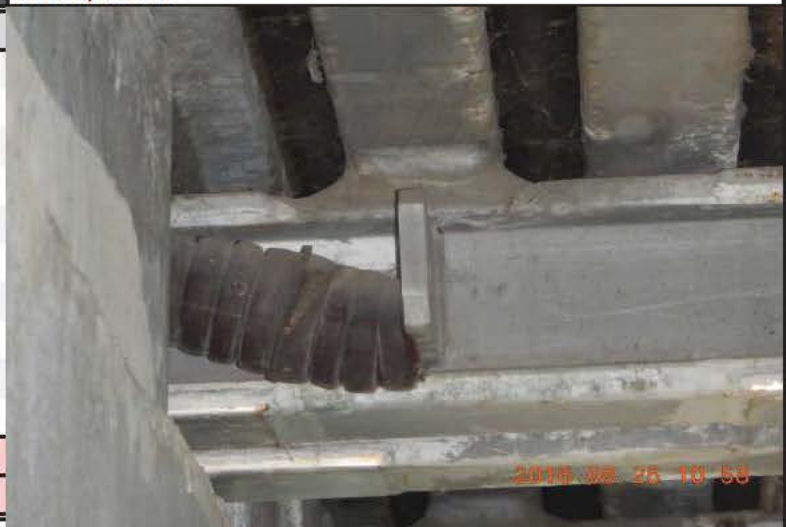
Numéro de photo: JC_7_160826_EM_9161	
Numéro d'activité:				2052, 2052	
Numéro de recommandation:				16030, 16039

Axe: Jacques-Cartier		Section : Section 7		Structure : Pont Jacques-Cartier	
Identification					
Position longitudinale :					
Axe 23					
Groupe :					
Joint de dilatation					
Position transversale :					
Général					
Élément :					
Garniture de joint					
Localisation :					
--					
Cote CEC		Cote CEM (%)			
4		A	B	C	D
		100	0	0	0
Remarque / Observation					
Un boulon desséré sur la plaque couvre joint du trottoir amont. 4 amortisseurs de guides désenclenchés.					
				Numéro de photo: JC_7_160826_EM_9160	
Numéro d'activité:				2052, 2052	
Numéro de recommandation:				16030, 16039	
Identification					
Position longitudinale :					
Axe 23					
Groupe :					
Joint de dilatation					
Position transversale :					
Général					
Élément :					
Garniture de joint					
Localisation :					
--					
Cote CEC		Cote CEM (%)			
4		A	B	C	D
		100	0	0	0
Remarque / Observation					
Un boulon desséré sur la plaque couvre joint du trottoir amont. 4 amortisseurs de guides désenclenchés.

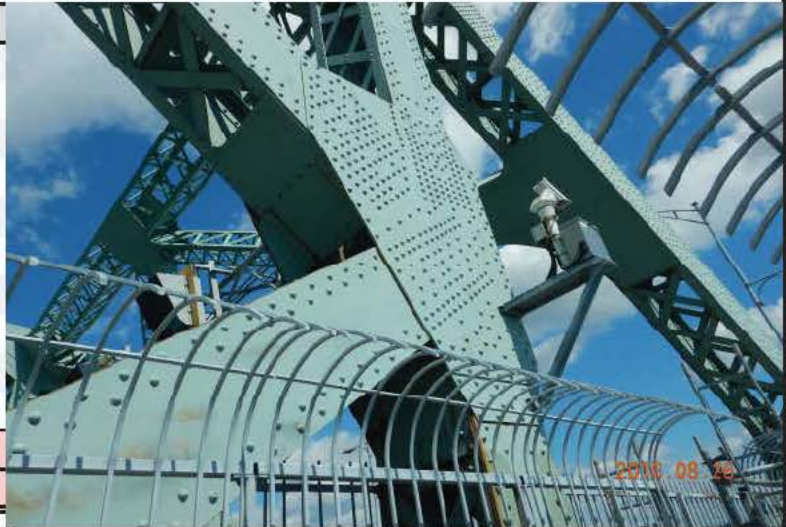
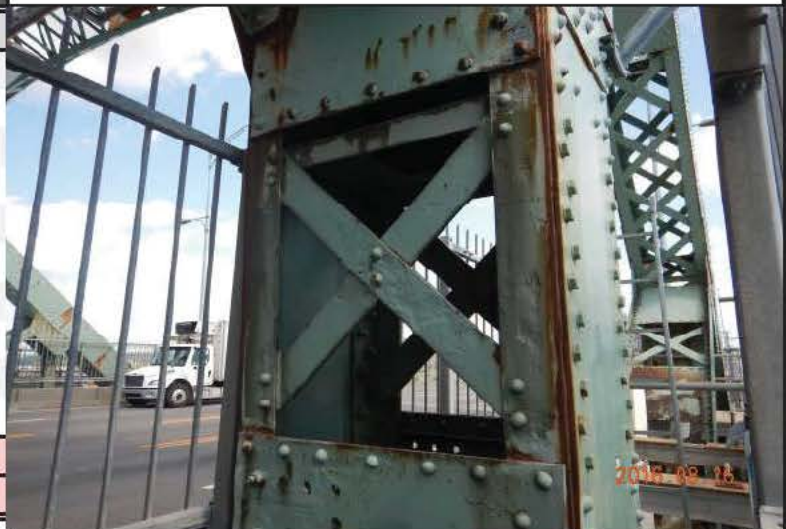
Axe: Jacques-Cartier		Section : Section 7		Structure : Pont Jacques-Cartier	
Identification					
Position longitudinale : Travée 23-24					
Groupe : Structure d'acier					
Position transversale : Ferme amont					
Élément : Assemblage intermédiaire					
Localisation : AM2					
Cote CEC		Cote CEM (%)			
4		A	B	C	D
		98	1	1	0
Remarque / Observation Déformation par corrosion.					
Numéro d'activité:				Numéro de photo: JC_7_160826_JM_7861	
Numéro de recommandation:					
Identification					
Position longitudinale : Travée 23-24					
Groupe : Structure d'acier					
Position transversale : Ferme amont					
Élément : Montant					
Localisation : AL2-AU2					
Cote CEC		Cote CEM (%)			
4		A	B	C	D
		96	2	1	1
Remarque / Observation Pertes de matériaux moyennes à très importantes. Aucune activité requise.					
Numéro d'activité:				Numéro de photo: JC_7_160826_JM_7857	
Numéro de recommandation:

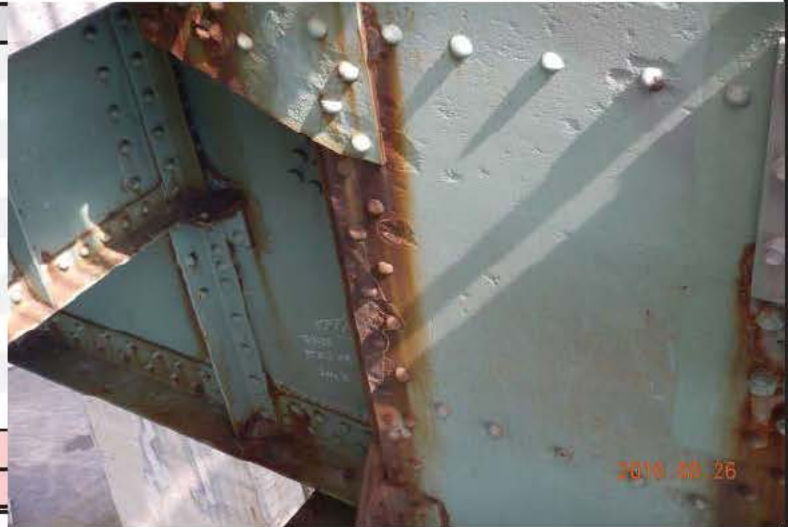
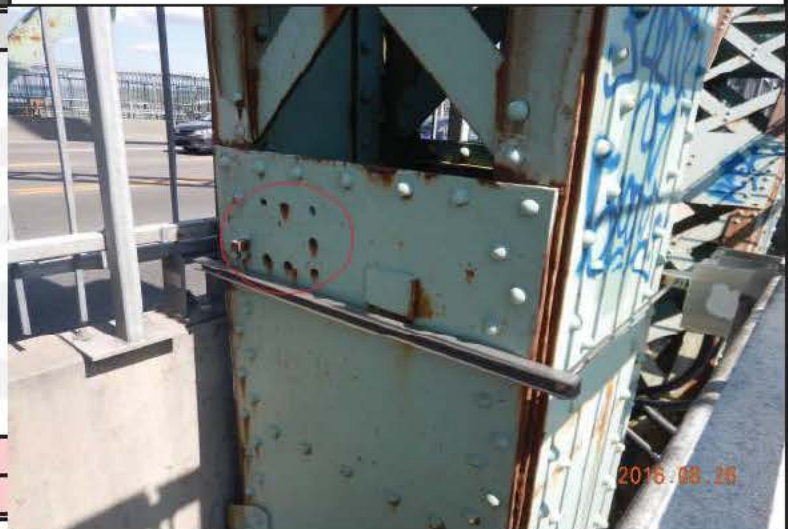
Numéro de recommandation: 16034

Axe: Jacques-Cartier		Section : Section 7		Structure : Pont Jacques-Cartier	
Identification					
Position longitudinale : Travée 23-24					
Groupe : Structure d'acier					
Position transversale : Ferme amont					
Élément : Montant					
Localisation : AL2-AU2					
Cote CEC		Cote CEM (%)			
4		A	B	C	D
		96	2	1	1
Remarque / Observation					
Pertes de matériaux moyennes à très importantes. Aucune activité requise.					
Numéro d'activité:				Numéro de photo: JC_7_160826_JM_7855	
Numéro de recommandation:					
Identification					
Position longitudinale : Travée 23-24					
Groupe : Structure d'acier					
Position transversale : Ferme amont					
Élément : Montant					
Localisation : AL12-AM12					
Cote CEC		Cote CEM (%)			
3		A	B	C	D
		97	1	1	1
Remarque / Observation					
Pertes de matériaux moyennes à très importantes. Déformation par corrosion 10 mm à la plaque de liaison supérieure. Trous non comblés.					
Numéro d'activité: 2201				Numéro de photo: JC_7_160826_JM_7830

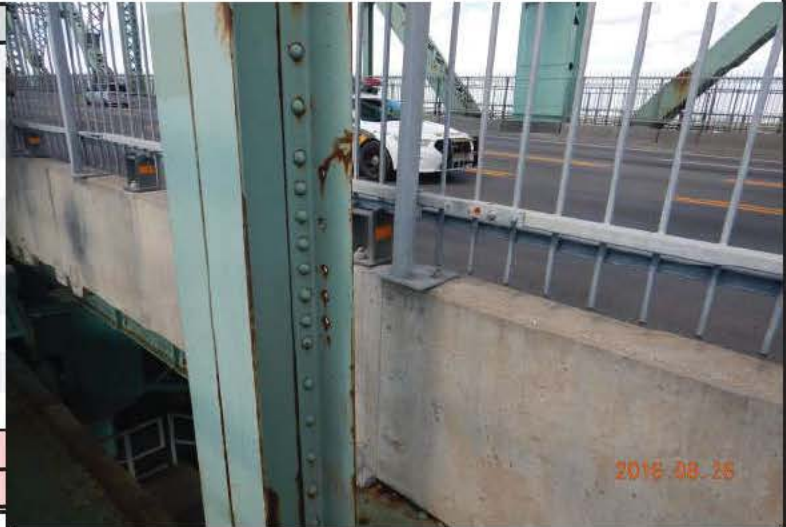
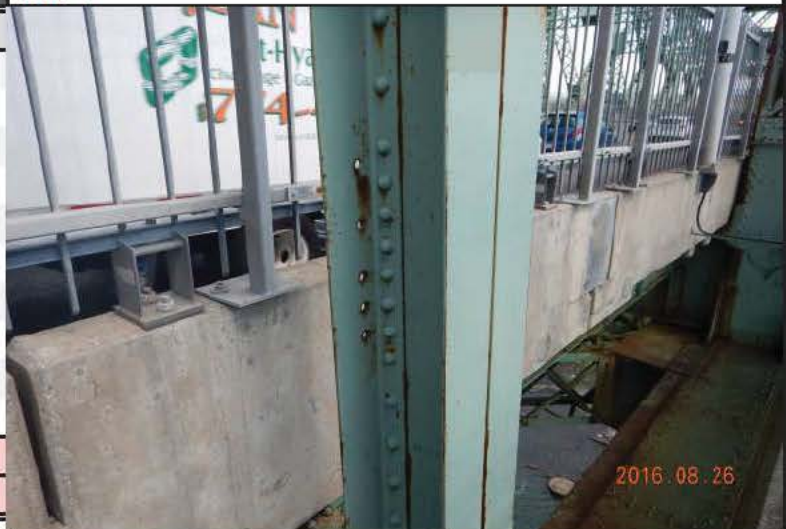
Axe: Jacques-Cartier		Section : Section 7		Structure : Pont Jacques-Cartier	
Identification					
Position longitudinale :					
Travée 23-24					
Groupe :					
Structure d'acier					
Position transversale :					
Ferme amont					
Élément :					
Montant					
Localisation :					
AL14-AM14					
Cote CEC		Cote CEM (%)			
4		A	B	C	D
		96	2	1	1
Remarque / Observation					
Pertes de matériaux moyennes à très importantes. Trous non comblés.					
Numéro de photo:				JC_7_160826_JM_7825	
Numéro d'activité:		2201			
Numéro de recommandation:		16034			
Identification					
Position longitudinale :					
Travée 23-24					
Groupe :					
Structure d'acier					
Position transversale :					
Ferme amont					
Élément :					
Montant					
Localisation :					
AL14-AM14					
Cote CEC		Cote CEM (%)			
4		A	B	C	D
		96	2	1	1
Remarque / Observation					
Pertes de matériaux moyennes à très importantes. Trous non comblés.					
Numéro de photo:				JC_7_160826_JM_7824

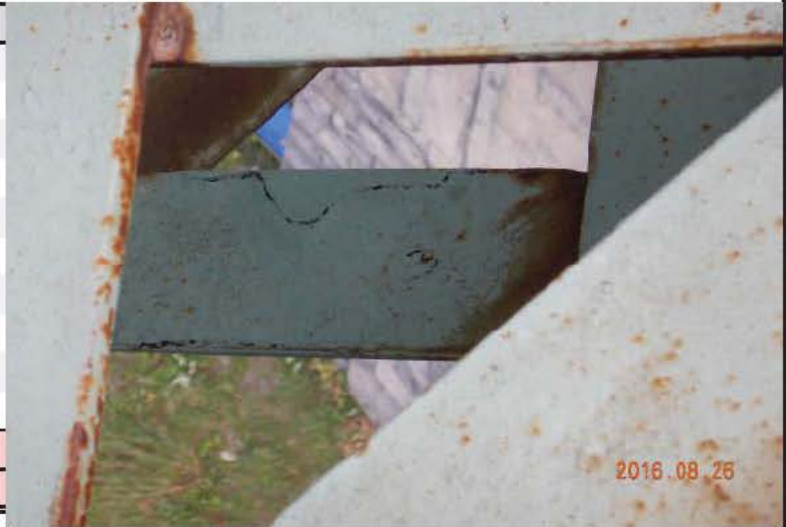
Numéro de photo: **JC_7_160826_JM_7859**

Axe: Jacques-Cartier		Section : Section 7		Structure : Pont Jacques-Cartier	
Identification					
Position longitudinale : Travée 23-24					
Groupe : Structure d'acier					
Position transversale : Ferme amont					
Élément : Diagonale					
Localisation : AM2-AL3					
Cote CEC		Cote CEM (%)			
2		A	B	C	D
		80	10	5	5
Remarque / Observation Pertes de matériaux moyennes à très importantes. Défauts de matériaux réduisant la capacité d'environ 25%.					
Numéro d'activité:				3221	
Numéro de recommandation:				15878	
Identification					
Position longitudinale : Travée 23-24					
Groupe : Structure d'acier					
Position transversale : Ferme amont					
Élément : Diagonale					
Localisation : AM2-AL3					
Cote CEC		Cote CEM (%)			
2		A	B	C	D
		80	10	5	5
Remarque / Observation Pertes de matériaux moyennes à très importantes. Défauts de matériaux réduisant la capacité d'environ 25%.					
Numéro d'activité:				3221	
Numéro de recommandation:				15878

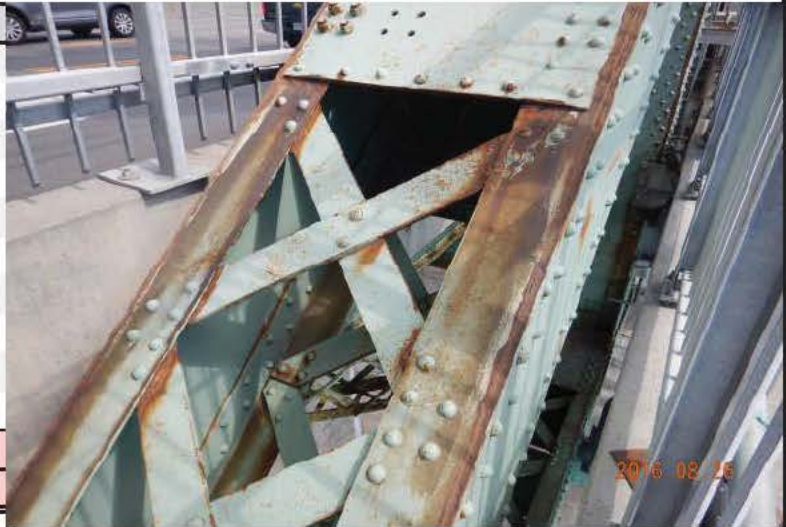
Numéro de photo: **JC_7_160826_JM_7860**

Axe: Jacques-Cartier		Section : Section 7		Structure : Pont Jacques-Cartier	
Identification					
Position longitudinale : Travée 23-24					
Groupe : Structure d'acier					
Position transversale : Ferme amont					
Élément : Diagonale					
Localisation : AM2-AL3					
Cote CEC		Cote CEM (%)			
2		A	B	C	D
		80	10	5	5
Remarque / Observation Pertes de matériaux moyennes à très importantes. Défauts de matériaux réduisant la capacité d'environ 25%.					
Numéro d'activité:				3221	
Numéro de recommandation:				15878	
Identification					
Position longitudinale : Travée 23-24					
Groupe : Structure d'acier					
Position transversale : Ferme amont					
Élément : Diagonale					
Localisation : AM9-AL11					
Cote CEC		Cote CEM (%)			
4		A	B	C	D
		96	2	1	1
Remarque / Observation Pertes de matériaux moyennes à très importantes. Aucune activité requise.					
Numéro d'activité:					
Numéro de recommandation:

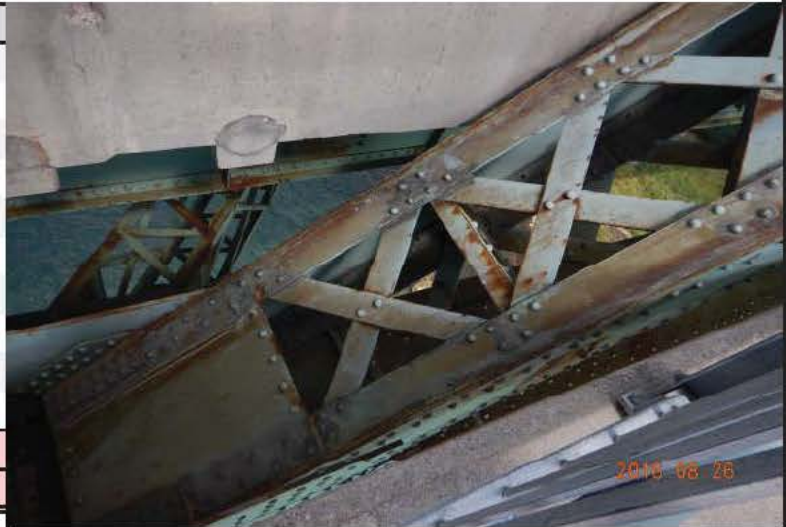
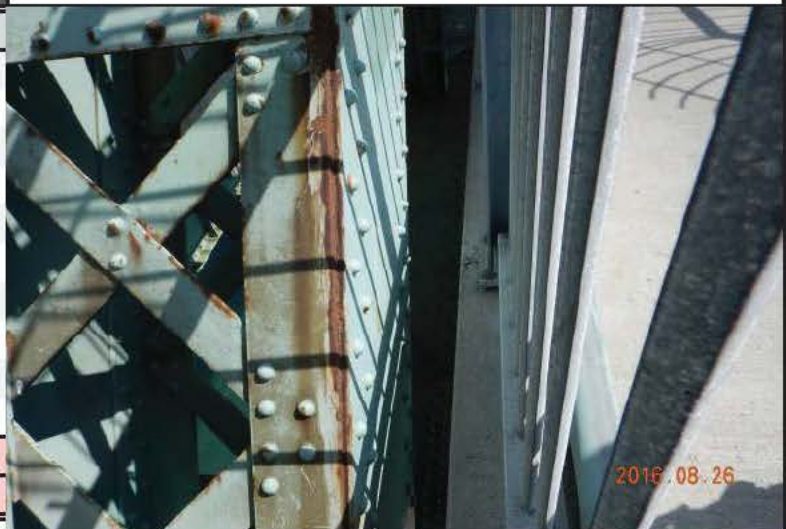
Axe: Jacques-Cartier		Section : Section 7		Structure : Pont Jacques-Cartier	
Identification					
Position longitudinale : Travée 23-24					
Groupe : Structure d'acier					
Position transversale : Ferme amont					
Élément : Diagonale					
Localisation : AM9-AL11					
Cote CEC		Cote CEM (%)			
4		A	B	C	D
		96	2	1	1
Remarque / Observation Pertes de matériaux moyennes à très importantes. Aucune activité requise.					
Numéro d'activité:				Numéro de photo: JC_7_160826_JM_7841	
Numéro de recommandation:					
Identification					
Position longitudinale : Travée 23-24					
Groupe : Structure d'acier					
Position transversale : Ferme amont					
Élément : Diagonale					
Localisation : AM13-AL15					
Cote CEC		Cote CEM (%)			
4		A	B	C	D
		91	5	2	2
Remarque / Observation Pertes de matériaux moyennes à très importantes. Aucune activité requise.					
Numéro d'activité:				Numéro de photo: JC_7_160826_JM_7820	
Numéro de recommandation:

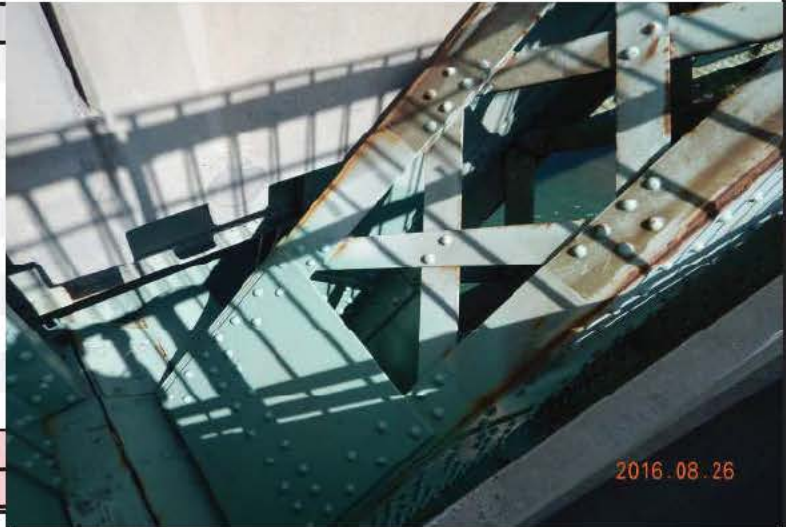
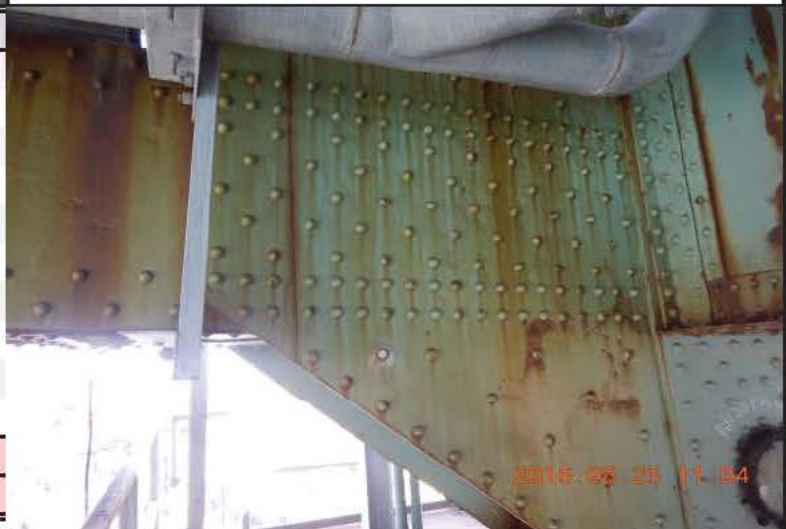
Axe: Jacques-Cartier		Section : Section 7		Structure : Pont Jacques-Cartier	
Identification					
Position longitudinale : Travée 23-24					
Groupe : Structure d'acier					
Position transversale : Ferme amont					
Élément : Diagonale					
Localisation : AM13-AL15					
Cote CEC		Cote CEM (%)			
4		A	B	C	D
		91	5	2	2
Remarque / Observation Pertes de matériaux moyennes à très importantes. Aucune activité requise.					
Numéro d'activité:				Numéro de photo: JC_7_160826_JM_7819	
Numéro de recommandation:					
Identification					
Position longitudinale : Travée 23-24					
Groupe : Structure d'acier					
Position transversale : Ferme aval					
Élément : Assemblage inférieur					
Localisation : ALO					
Cote CEC		Cote CEM (%)			
3		A	B	C	D
		93	5	1	1
Remarque / Observation Pertes de matériaux moyennes à très importantes.					
Numéro d'activité: 3221				Numéro de photo: JC_7_160826_EM_9162	
Numéro de recommandation: 10191

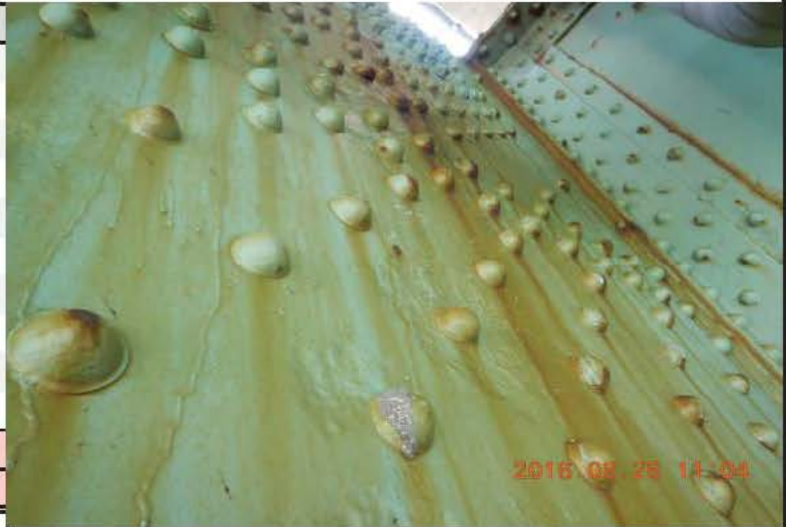
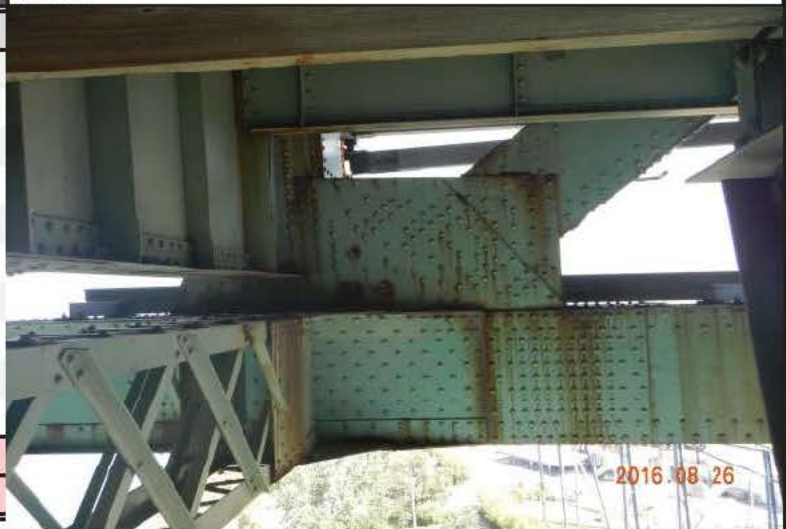
Axe: Jacques-Cartier		Section : Section 7		Structure : Pont Jacques-Cartier	
Identification					
Position longitudinale : Travée 23-24					
Groupe : Structure d'acier					
Position transversale : Ferme aval					
Élément : Assemblage inférieur					
Localisation : AL0					
Cote CEC		Cote CEM (%)			
3		A	B	C	D
		93	5	1	1
Remarque / Observation Pertes de matériaux moyennes à très importantes.					
Numéro de photo:				JC_7_160826_EM_9163	
Numéro d'activité:		3221			
Numéro de recommandation:		10191			
Identification					
Position longitudinale : Travée 23-24					
Groupe : Structure d'acier					
Position transversale : Ferme aval					
Élément : Assemblage inférieur					
Localisation : AL3					
Cote CEC		Cote CEM (%)			
4		A	B	C	D
		95	5	0	0
Remarque / Observation					
Numéro de photo:				JC_7_160826_JM_7758	
Numéro d'activité:					
Numéro de recommandation:
