Rapport d'inspection annuelle

Inspection générale du pont Jacques-Cartier, section 7
Version finale

Contrat: 62408

3 mai 2017

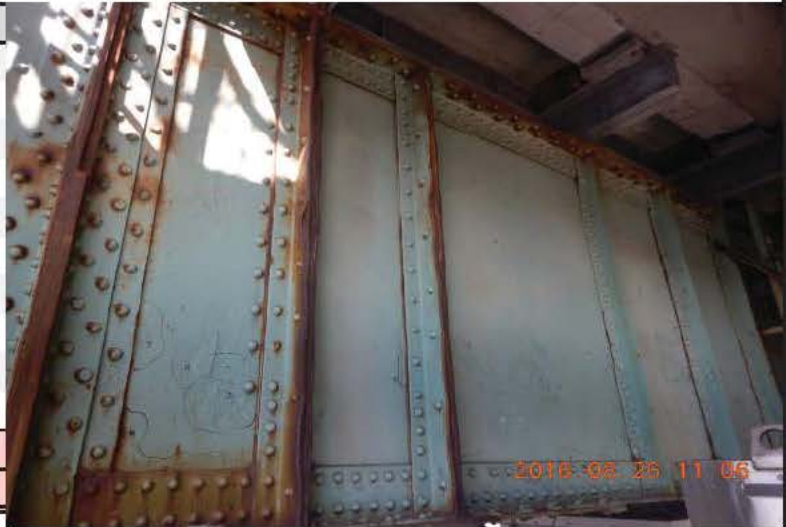
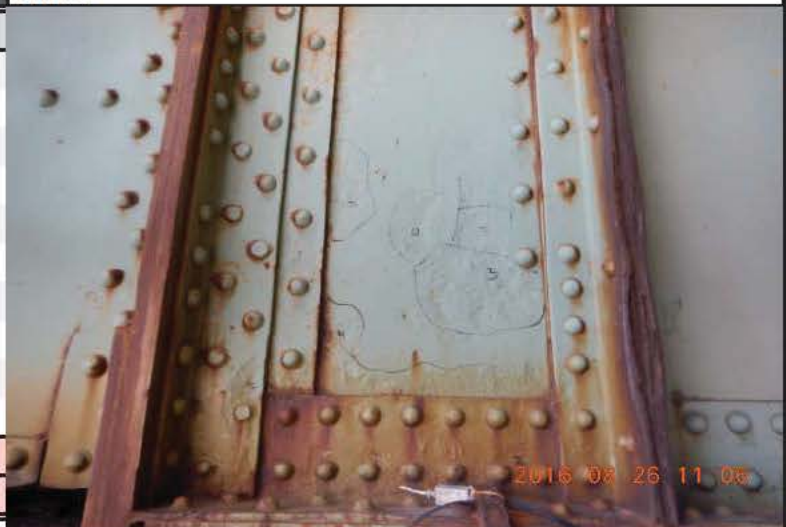
Axe: Jacques-Cartier		Section : Section 7		Structure : Pont Jacques-Cartier	
Identification					
Position longitudinale : Travée 23-24					
Groupe : Structure d'acier					
Position transversale : Général					
Élément : Poutre de transfert					
Localisation : ALO					
Cote CEC		Cote CEM (%)			
2		A	B	C	D
		86	8	3	3
Remarque / Observation PDMx moy. à très imp. aux SDT amont réduisant la cap. d'environ 25%. Def. par corr. aux semelles sup. et inf. et raid..					
Numéro d'activité:				3221	
Numéro de recommandation:				15871	
Identification					
Position longitudinale : Travée 23-24					
Groupe : Structure d'acier					
Position transversale : Général					
Élément : Poutre de transfert					
Localisation : ALO					
Cote CEC		Cote CEM (%)			
2		A	B	C	D
		86	8	3	3
Remarque / Observation PDMx moy. à très imp. aux SDT amont réduisant la cap. d'environ 25%. Def. par corr. aux semelles sup. et inf. et raid..					
Numéro d'activité:				3221

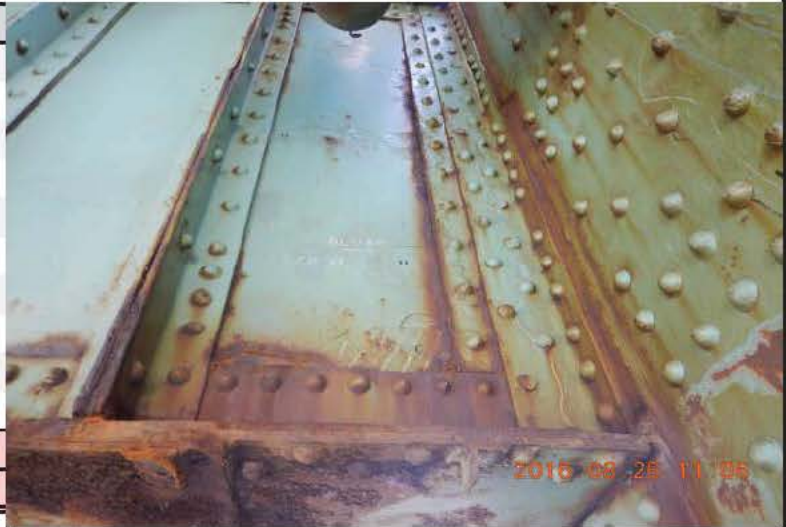
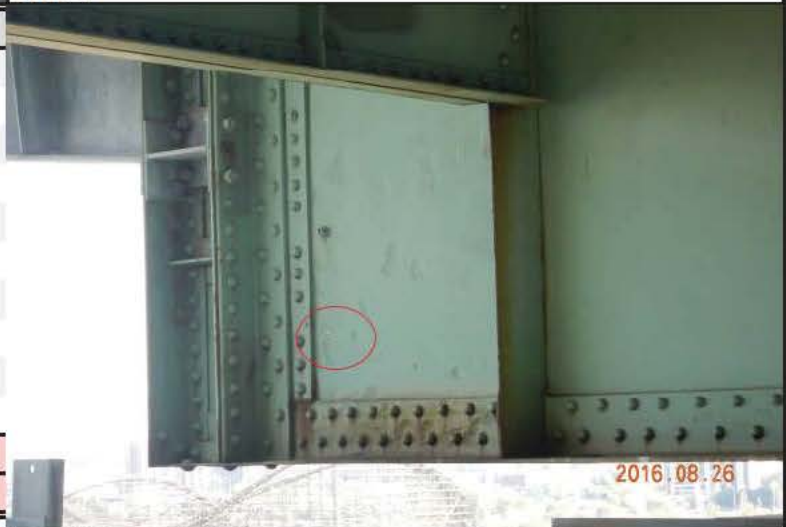
Numéro de photo: JC_7_160826_JM_7761	
Numéro d'activité:					
Numéro de recommandation:

Axe: Jacques-Cartier		Section : Section 7		Structure : Pont Jacques-Cartier	
Identification					
Position longitudinale :					
Travée 23-24					
Groupe :					
Structure d'acier					
Position transversale :					
Général					
Élément :					
Poutre de transfert					
Localisation :					
AL0					
Cote CEC		Cote CEM (%)			
2		A	B	C	D
		86	8	3	3
Remarque / Observation					
PDMx moy. à très imp. aux SDT amont réduisant la cap. d'environ 25%. Def. par corr. aux semelles sup. et inf. et raid..					
				Numéro de photo: JC_7_160826_EM_9166	
Numéro d'activité: 3221					
Numéro de recommandation: 15871					
Identification					
Position longitudinale :					
Travée 23-24					
Groupe :					
Structure d'acier					
Position transversale :					
Général					
Élément :					
Poutre transversale					
Localisation :					
AL1					
Cote CEC		Cote CEM (%)			
3		A	B	C	D
		77	15	5	3
Remarque / Observation					
Pertes de matériaux moyennes à très importantes avec perforation ø5 mm. Déformation par corrosion aux semelles supérieures et inférieures.

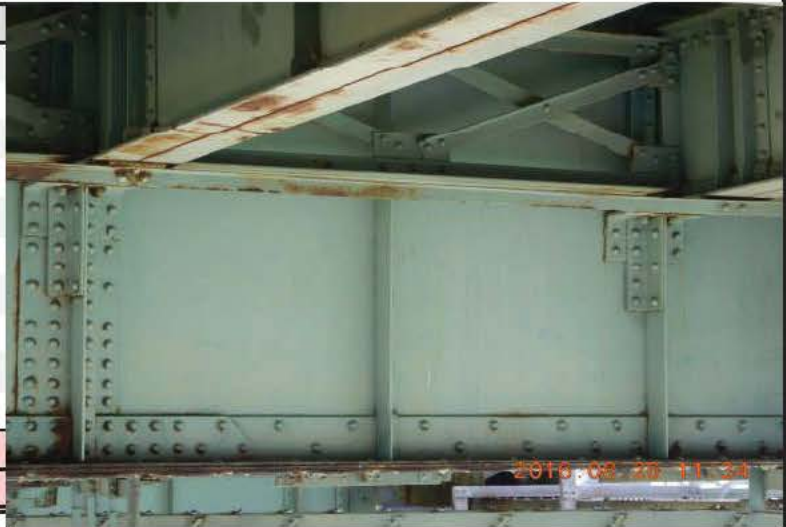
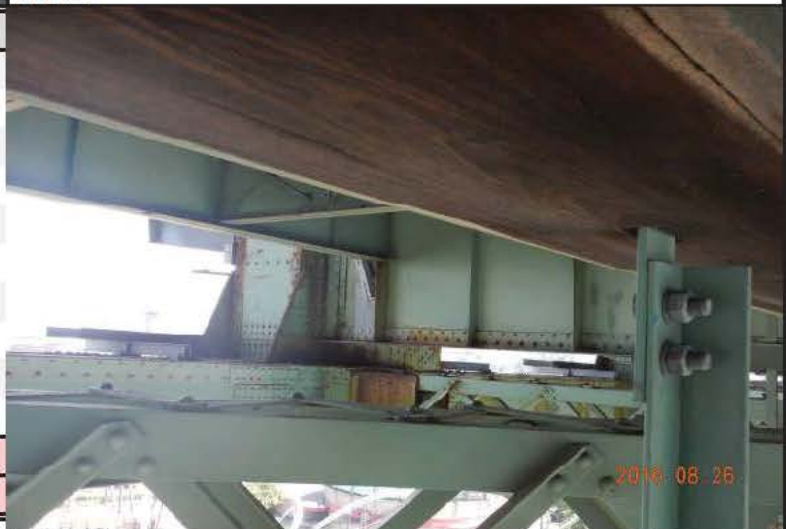
Numéro de photo:		JC_7_160826_JM_7762	
		Numéro d'activité:			
		Numéro de recommandation:

Axe: Jacques-Cartier		Section : Section 7		Structure : Pont Jacques-Cartier	
Identification					
Position longitudinale : Travée 23-24					
Groupe : Structure d'acier					
Position transversale : Général					
Élément : Poutre transversale					
Localisation : AL2					
Cote CEC		Cote CEM (%)			
4		A	B	C	D
		93	5	1	1
Remarque / Observation PDMx moy. à très imp.. Def. par corr. aux semelles sup. et inf. Peu de réserve de cap. selon la dernière évaluation.					
		Numéro de photo:		JC_7_160826_EM_9168	
		Numéro d'activité: 3221			
		Numéro de recommandation: 15871			
Identification					
Position longitudinale : Travée 23-24					
Groupe : Structure d'acier					
Position transversale : Général					
Élément : Poutre transversale					
Localisation : AL3					
Cote CEC		Cote CEM (%)			
4		A	B	C	D
		93	5	1	1
Remarque / Observation Pertes de matériaux moyennes à très importantes. Déformation par corrosion aux semelles supérieures et inférieures. Aucune activité requise.

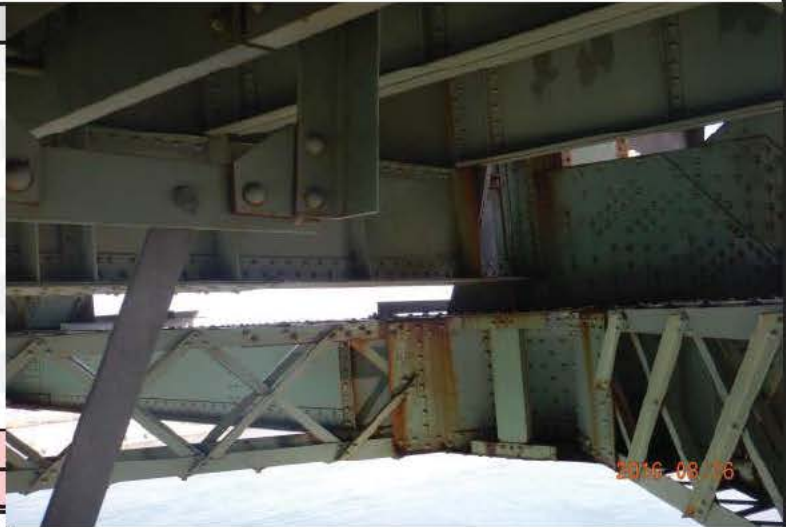
Numéro de photo: JC_7_160826_JM_7764

Axe:	Jacques-Cartier	Section :	Section 7	Structure :	Pont Jacques-Cartier
Identification					
Position longitudinale :					
Travée 23-24					
Groupe :					
Structure d'acier					
Position transversale :					
Général					
Élément :					
Poutre transversale					
Localisation :					
AL4					
Cote CEC		Cote CEM (%)			
4		A	B	C	D
		93	5	1	1
Remarque / Observation					
Pertes de matériaux moyennes à très importantes. Déformation par corrosion aux semelles supérieures et inférieures. Aucune activité requise.					
Numéro d'activité:					
Numéro de recommandation:					
Identification					
Position longitudinale :					
Travée 23-24					
Groupe :					
Structure d'acier					
Position transversale :					
Général					
Élément :					
Poutre transversale					
Localisation :					
AL4					
Cote CEC		Cote CEM (%)			
4		A	B	C	D
		93	5	1	1
Remarque / Observation					
Pertes de matériaux moyennes à très importantes. Déformation par corrosion aux semelles supérieures et inférieures. Aucune activité requise.

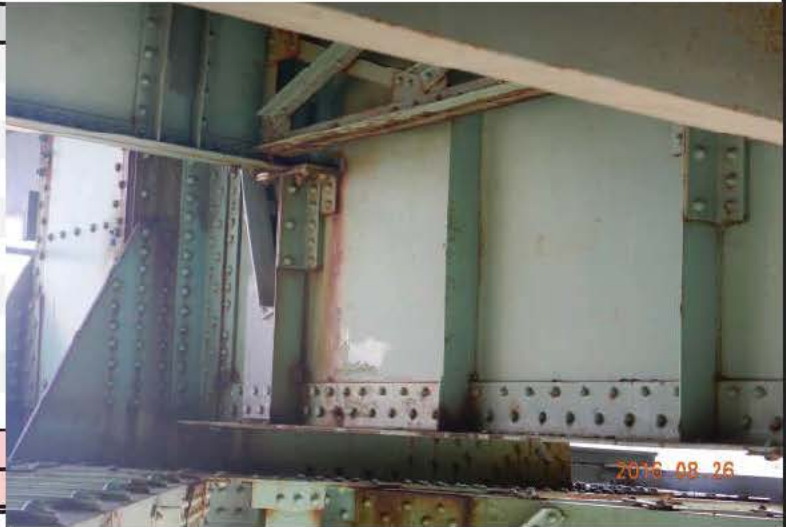
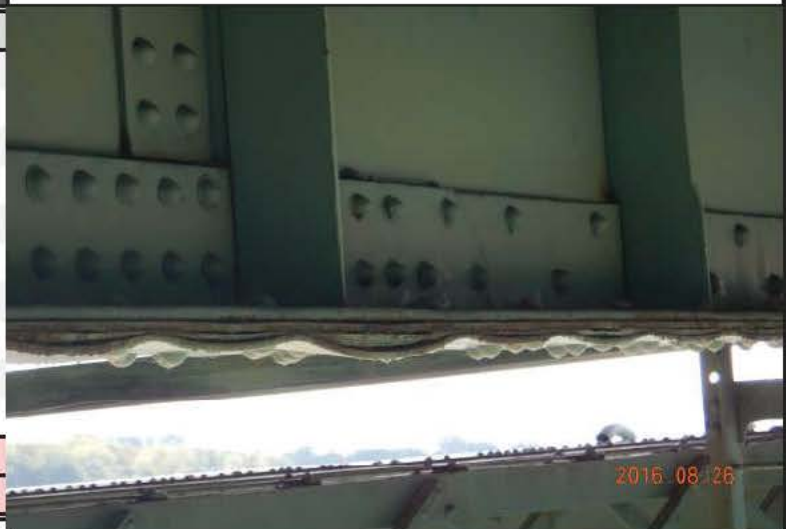
Numéro d'activité:				Numéro de photo: JC_7_160826_JM_7773	
Numéro de recommandation:

Axe: Jacques-Cartier		Section : Section 7		Structure : Pont Jacques-Cartier	
Identification					
Position longitudinale : Travée 23-24					
Groupe : Structure d'acier					
Position transversale : Général					
Élément : Poutre transversale					
Localisation : AL5					
Cote CEC		Cote CEM (%)			
4		A	B	C	D
		93	5	1	1
Remarque / Observation Pertes de matériaux moyennes à très importantes. Déformation par corrosion aux semelles supérieures et inférieures. Aucune activité requise.					
Numéro d'activité:				Numéro de photo: JC_7_160826_JM_7774	
Numéro de recommandation:					
Identification					
Position longitudinale : Travée 23-24					
Groupe : Structure d'acier					
Position transversale : Général					
Élément : Poutre transversale					
Localisation : AL5					
Cote CEC		Cote CEM (%)			
4		A	B	C	D
		93	5	1	1
Remarque / Observation Pertes de matériaux moyennes à très importantes. Déformation par corrosion aux semelles supérieures et inférieures. Aucune activité requise.

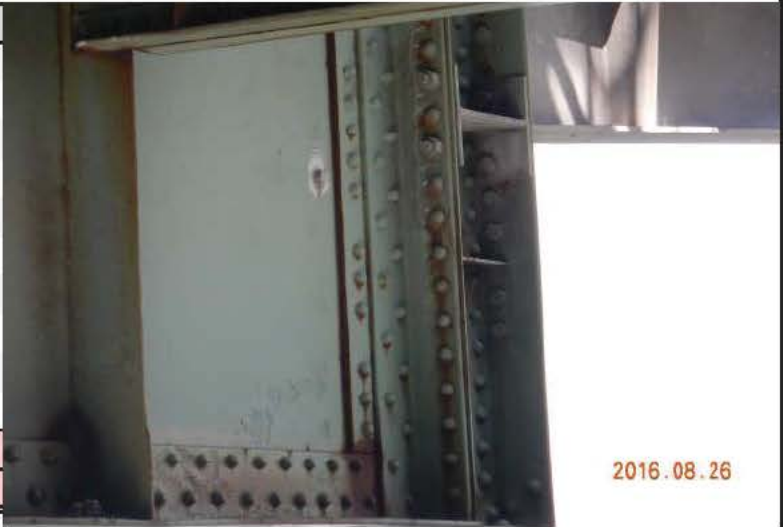
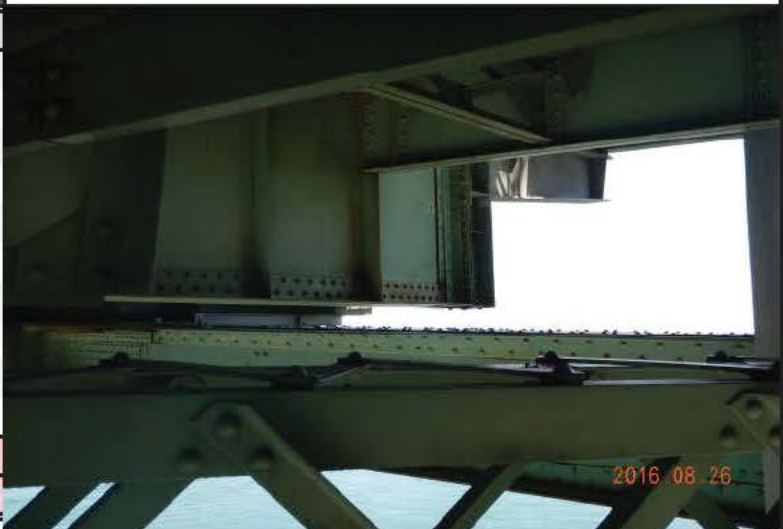
Numéro d'activité:					
Numéro de recommandation:					
Numéro de photo:					
JC_7_160826_JM_7775

Axe:	Jacques-Cartier	Section :	Section 7	Structure :	Pont Jacques-Cartier
Identification					
Position longitudinale :					
Travée 23-24					
Groupe :					
Structure d'acier					
Position transversale :					
Général					
Élément :					
Poutre transversale					
Localisation :					
AL6					
Cote CEC		Cote CEM (%)			
4		A	B	C	D
		91	5	2	2
Remarque / Observation					
Pertes de matériaux moyennes à très importantes. Déformation par corrosion aux semelles supérieures et inférieures. Aucune activité requise.					
Numéro d'activité:					
Numéro de recommandation:					
Numéro de photo:					
JC_7_160826_JM_7776					
Identification					
Position longitudinale :					
Travée 23-24					
Groupe :					
Structure d'acier					
Position transversale :					
Général					
Élément :					
Poutre transversale					
Localisation :					
AL6					
Cote CEC		Cote CEM (%)			
4		A	B	C	D
		91	5	2	2
Remarque / Observation					
Pertes de matériaux moyennes à très importantes. Déformation par corrosion aux semelles supérieures et inférieures. Aucune activité requise.

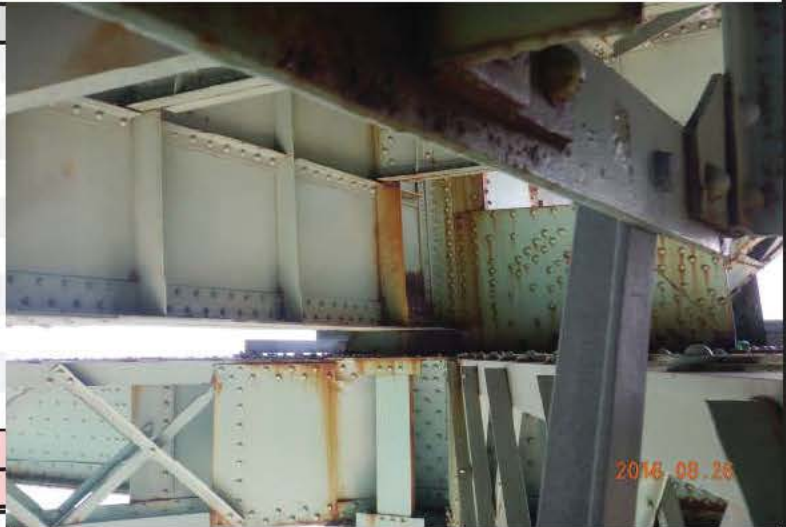
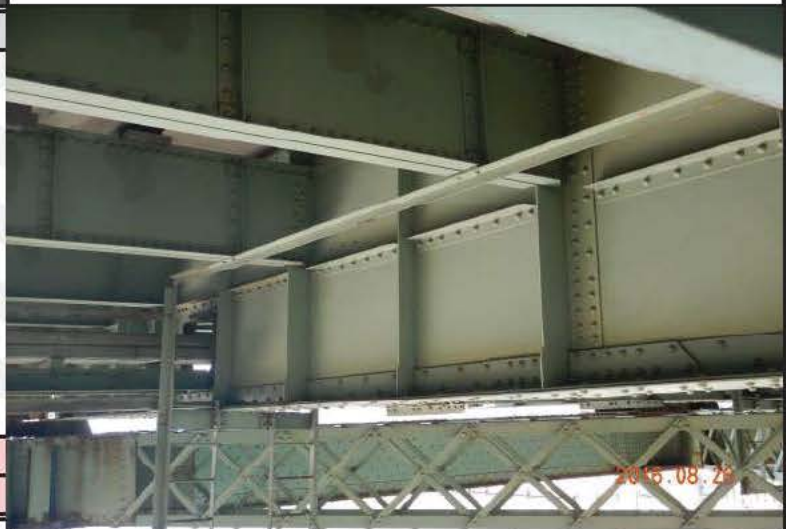
Numéro d'activité:				Numéro de photo: JC_7_160826_JM_7779	
Numéro de recommandation:

Axe: Jacques-Cartier		Section : Section 7		Structure : Pont Jacques-Cartier	
Identification					
Position longitudinale : Travée 23-24					
Groupe : Structure d'acier					
Position transversale : Général					
Élément : Poutre transversale					
Localisation : AL7					
Cote CEC		Cote CEM (%)			
4		A	B	C	D
		93	5	1	1
Remarque / Observation Pertes de matériaux moyennes à très importantes. Déformation par corrosion aux semelles supérieures et inférieures. Aucune activité requise.					
Numéro d'activité:				Numéro de photo: JC_7_160826_JM_7778	
Numéro de recommandation:					
Identification					
Position longitudinale : Travée 23-24					
Groupe : Structure d'acier					
Position transversale : Général					
Élément : Poutre transversale					
Localisation : AL7					
Cote CEC		Cote CEM (%)			
4		A	B	C	D
		93	5	1	1
Remarque / Observation Pertes de matériaux moyennes à très importantes. Déformation par corrosion aux semelles supérieures et inférieures. Aucune activité requise.

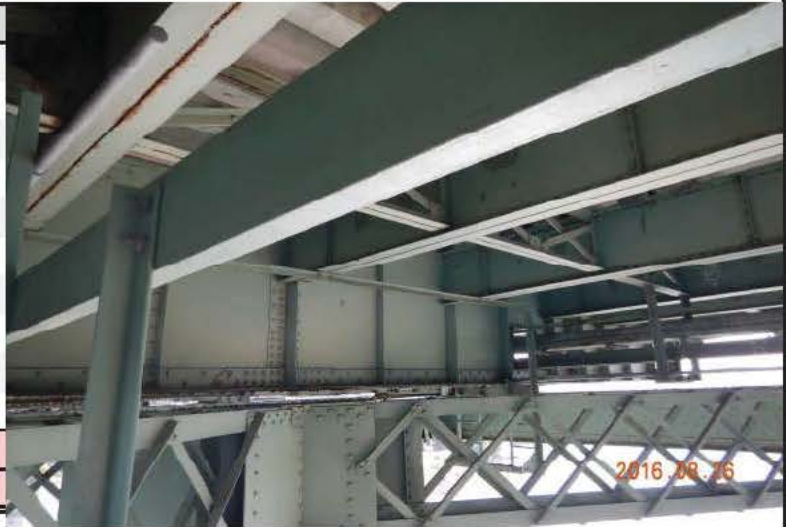
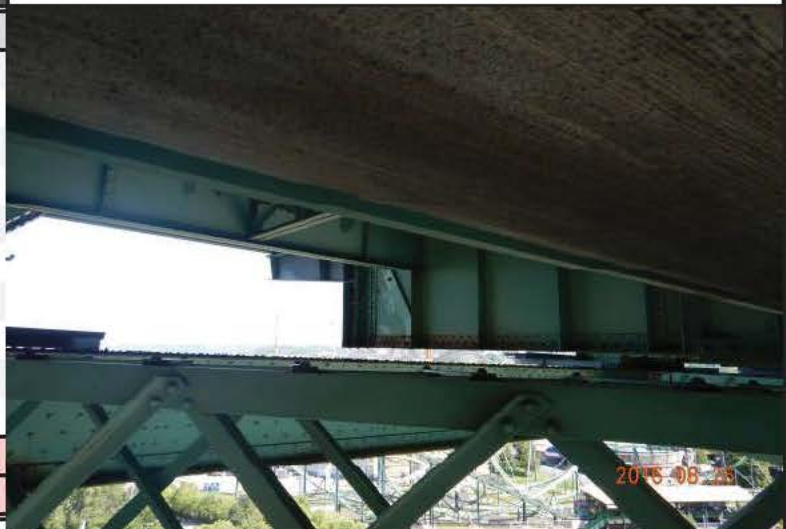
Numéro d'activité:				Numéro de photo: JC_7_160826_JM_7784	
Numéro de recommandation:

Axe: Jacques-Cartier		Section : Section 7		Structure : Pont Jacques-Cartier	
Identification					
Position longitudinale : Travée 23-24					
Groupe : Structure d'acier					
Position transversale : Général					
Élément : Poutre transversale					
Localisation : AL8					
Cote CEC		Cote CEM (%)			
3		A	B	C	D
		86	10	2	2
Remarque / Observation Pertes de matériaux moyennes à très importantes. Déformation par corrosion aux semelles supérieures et inférieures.					
Numéro d'activité:				Numéro de photo: JC_7_160826_JM_7785	
Numéro de recommandation:					
Identification					
Position longitudinale : Travée 23-24					
Groupe : Structure d'acier					
Position transversale : Général					
Élément : Poutre transversale					
Localisation : AL8					
Cote CEC		Cote CEM (%)			
3		A	B	C	D
		86	10	2	2
Remarque / Observation Pertes de matériaux moyennes à très importantes. Déformation par corrosion aux semelles supérieures et inférieures.

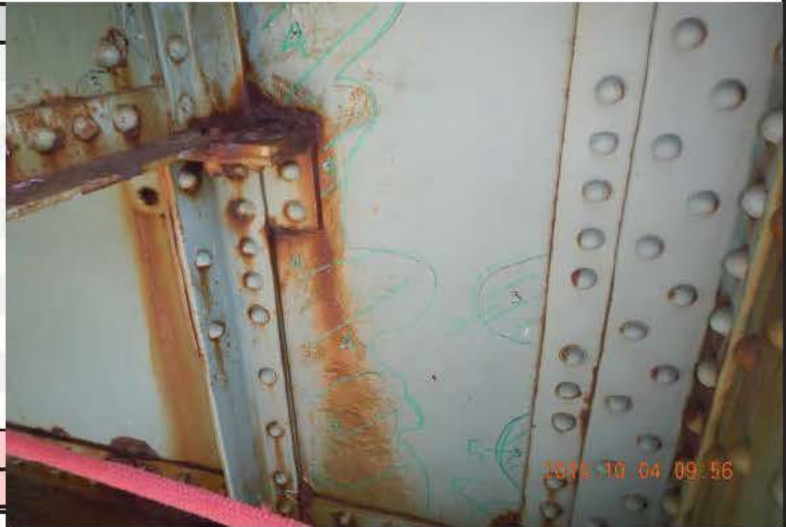
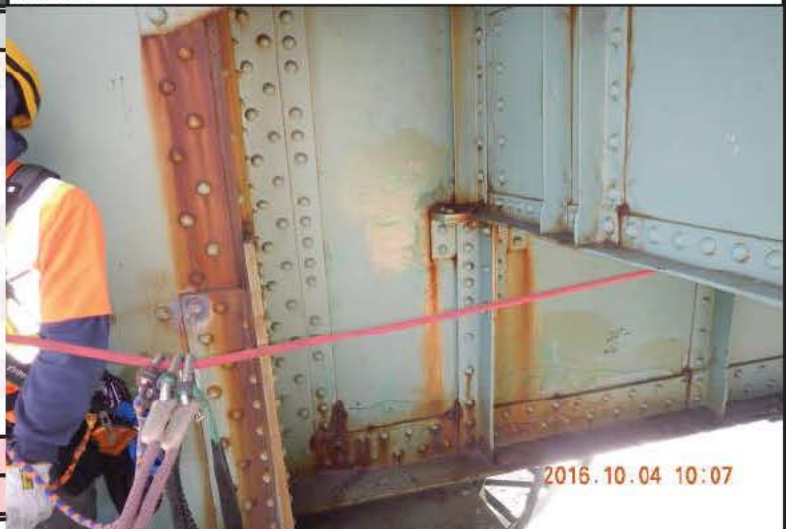
Axe: Jacques-Cartier		Section : Section 7		Structure : Pont Jacques-Cartier	
Identification					
Position longitudinale : Travée 23-24					
Groupe : Structure d'acier					
Position transversale : Général					
Élément : Poutre transversale					
Localisation : AL9					
Cote CEC		Cote CEM (%)			
2		A	B	C	D
		84	10	3	3
Remarque / Observation					
PDMx moy. à très imp. aux SDT amont et aval réduisant la cap. d'environ 25%. PDMx très imp. de l'âme autour des corbeaux réduisant de manière très imp. sa cap. à transmettre les charges des poutres longitudinales. Def. par corr. aux semelles sup. et inf. Déformation par impact sur le pourtour du passage de conduits de Bell.					
Numéro d'activité: 3221				Numéro de photo: JC_7_161004_JM_1706	
Numéro de recommandation: 15871					
Identification					
Position longitudinale : Travée 23-24					
Groupe : Structure d'acier					
Position transversale : Général					
Élément : Poutre transversale

Localisation : AL9					
Cote CEC		Cote CEM (%)			
2		A	B	C	D
		84	10	3	3
Remarque / Observation					
PDMx moy. à très imp. aux SDT amont et aval réduisant la cap. d'environ 25%. PDMx très imp. de l'âme autour des corbeaux réduisant de manière très imp. sa cap. à transmettre les charges des poutres longitudinales. Def. par corr. aux semelles sup. et inf. Déformation par impact sur le pourtour du passage de conduits de Bell.					
Numéro d'activité: 3221				Numéro de photo: JC_7_161004_JM_1708	
Numéro de recommandation: 15871

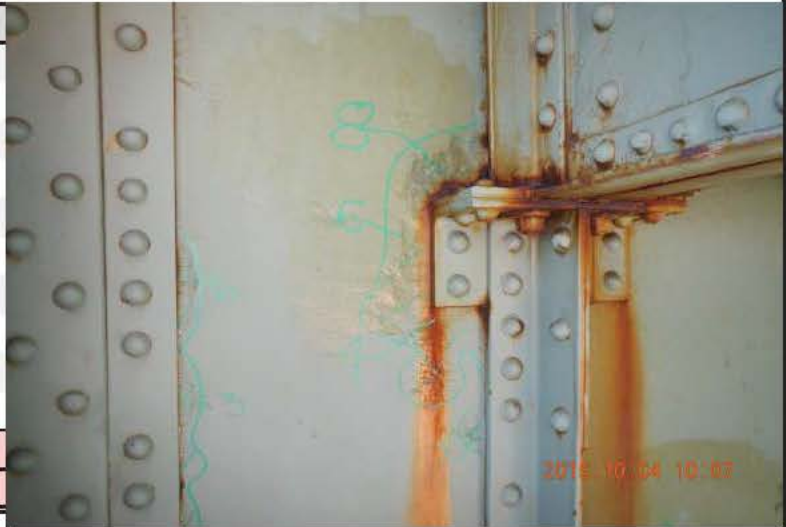
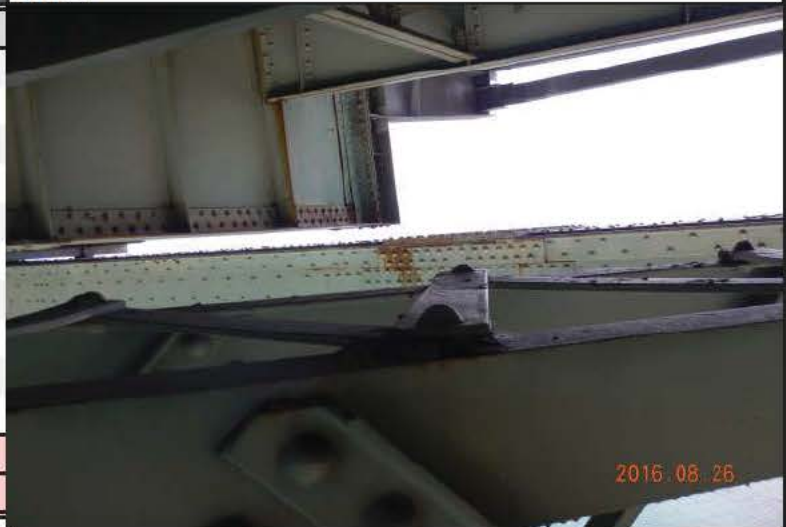
Axe: Jacques-Cartier		Section : Section 7		Structure : Pont Jacques-Cartier	
Identification					
Position longitudinale : Travée 23-24					
Groupe : Structure d'acier					
Position transversale : Général					
Élément : Poutre transversale					
Localisation : AL9					
Cote CEC		Cote CEM (%)			
2		A	B	C	D
		84	10	3	3
Remarque / Observation					
PDMx moy. à très imp. aux SDT amont et aval réduisant la cap. d'environ 25%. PDMx très imp. de l'âme autour des corbeaux réduisant de manière très imp. sa cap. à transmettre les charges des poutres longitudinales. Def. par corr. aux semelles sup. et inf. Déformation par impact sur le pourtour du passage de conduits de Bell.					
Numéro d'activité:				3221	
Numéro de recommandation:				15871	
Identification					
Position longitudinale : Travée 23-24					
Groupe : Structure d'acier					
Position transversale : Général					
Élément : Poutre transversale					
Localisation : AL10

Cote CEC		Cote CEM (%)			
3		A	B	C	D
		79	15	3	3
Remarque / Observation					
PDMx moy. à très imp.. Def. par corr. aux semelles sup. et inf. Élément renforcé. Peu de réserve de cap. selon la dernière évaluation.					
Numéro d'activité:				3221	
Numéro de recommandation:				15871

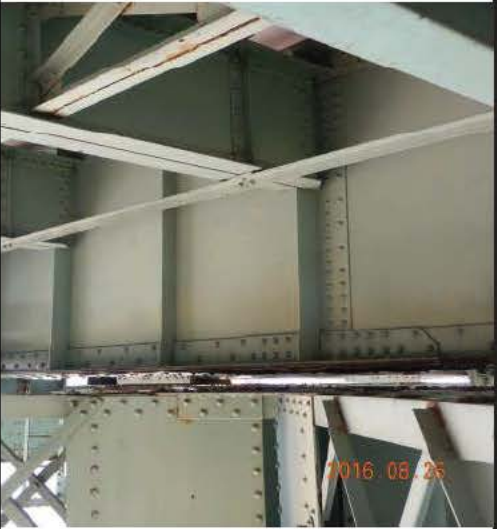
Numéro de photo: **JC_7_160826_JM_7791**

Axe: Jacques-Cartier		Section : Section 7		Structure : Pont Jacques-Cartier	
Identification					
Position longitudinale : Travée 23-24					
Groupe : Structure d'acier					
Position transversale : Général					
Élément : Poutre transversale					
Localisation : AL10					
Cote CEC		Cote CEM (%)			
3		A	B	C	
		79	15	3	3
Remarque / Observation PDMx moy. à très imp.. Def. par corr. aux semelles sup. et inf. Élément renforcé. Peu de réserve de cap. selon la dernière évaluation.					
Numéro d'activité:				3221	
Numéro de recommandation:				15871	
Identification					
Position longitudinale : Travée 23-24					
Groupe : Structure d'acier					
Position transversale : Général					
Élément : Poutre transversale					
Localisation : AL12					
Cote CEC		Cote CEM (%)			
1		A	B	C	D
		83	10	4	3
Remarque / Observation PDMx moy. à très imp. aux SDT amont réduisant la cap. d'environ 30%. Def. par corr. aux semelles sup. et inf.					
Numéro d'activité:				3221

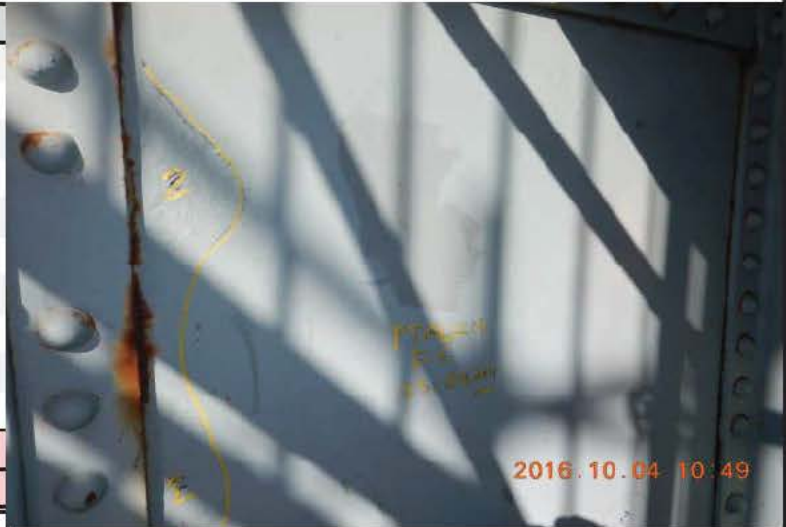
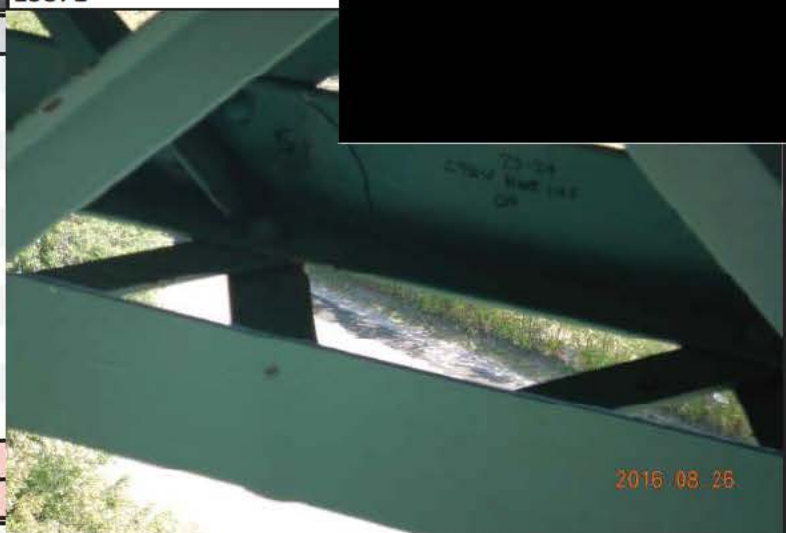
Numéro de photo:		JC_7_160826_JM_7766			
Numéro d'activité:					
Numéro de recommandation:

Axe: Jacques-Cartier		Section : Section 7		Structure : Pont Jacques-Cartier	
Identification					
Position longitudinale : Travée 23-24					
Groupe : Structure d'acier					
Position transversale : Général					
Élément : Poutre transversale					
Localisation : AL12					
Cote CEC		Cote CEM (%)			
1		A	B	C	D
		83	10	4	3
Remarque / Observation PDMx moy. à très imp. aux SDT amont réduisant la cap. d'environ 30%. Def. par corr. aux semelles sup. et inf.					
Numéro de photo:		JC_7_161004_0423			
Numéro d'activité:		3221			
Numéro de recommandation:		15871			
Identification					
Position longitudinale : Travée 23-24					
Groupe : Structure d'acier					
Position transversale : Général					
Élément : Contreventement horizontal inférieur					
Localisation : AL3-AL4					
Cote CEC		Cote CEM (%)			
3		A	B	C	D
		91	5	2	2
Remarque / Observation Pertes de matériaux moyennes à très importantes. Déformation par corrosion aux semelles supérieures et inférieures.

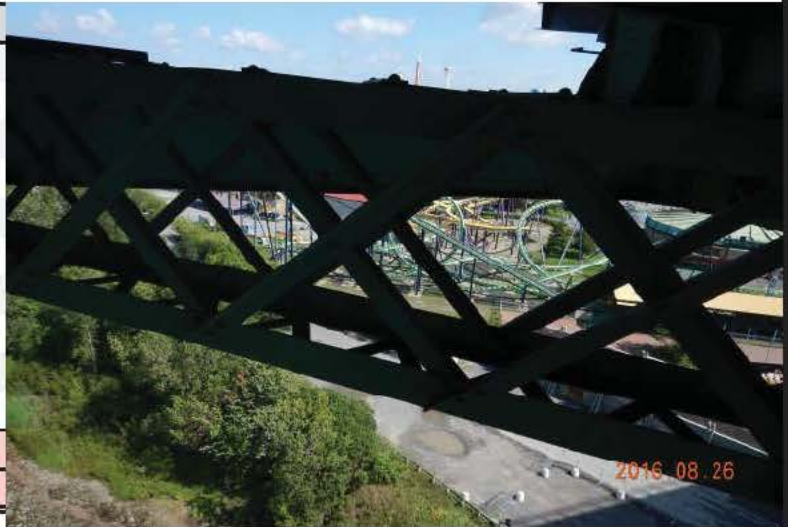
Numéro d'activité: 3221				Numéro de photo: JC_7_160826_JM_7770	
Numéro de recommandation: 15876

Axe: Jacques-Cartier		Section : Section 7		Structure : Pont Jacques-Cartier	
Identification					
Position longitudinale : Travée 23-24					
Groupe : Structure d'acier					
Position transversale : Général					
Élément : Contreventement horizontal inférieur					
Localisation : AL3-AL4					
Cote CEC		Cote CEM (%)			
3		A	B	C	D
		91	5	2	2
Remarque / Observation Pertes de matériaux moyennes à très importantes. Déformation par corrosion aux semelles supérieures et inférieures.					
Numéro d'activité:				Numéro de photo: JC_7_160826_JM_7765	
Numéro de recommandation:					
Identification					
Position longitudinale : Travée 23-24					
Groupe : Structure d'acier					
Position transversale : Général					
Élément : Contreventement horizontal inférieur					
Localisation : AL4-AL5					
Cote CEC		Cote CEM (%)			
2		A	B	C	D
		93	3	2	2
Remarque / Observation Pertes de matériaux moyennes à très importantes côté aval réduisant la capacité d'environ 30%. Déformation par corrosion.

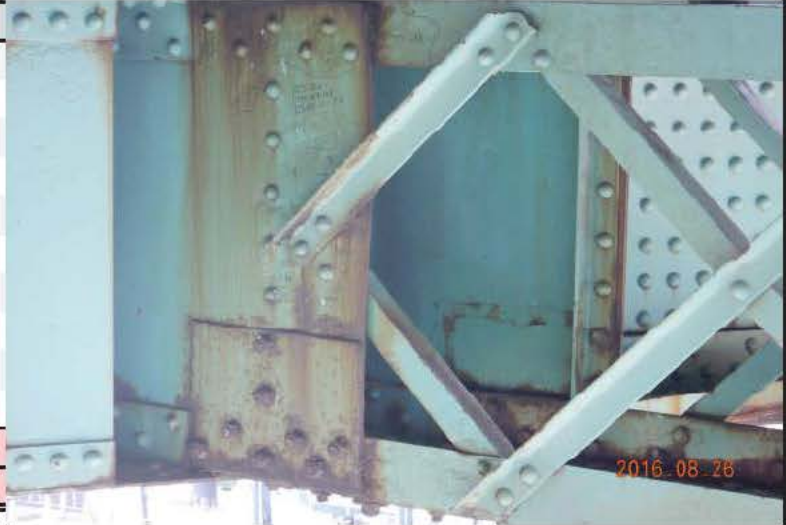
Numéro de photo: **JC_7_160826_JM_7771**

Axe: Jacques-Cartier		Section : Section 7		Structure : Pont Jacques-Cartier	
Identification					
Position longitudinale : Travée 23-24					
Groupe : Structure d'acier					
Position transversale : Général					
Élément : Contreventement horizontal inférieur					
Localisation : AL4-AL5					
Cote CEC		Cote CEM (%)			
2		A	B	C	D
		93	3	2	2
Remarque / Observation Pertes de matériaux moyennes à très importantes côté aval réduisant la capacité d'environ 30%. Déformation par corrosion.					
Numéro d'activité:				3221	
Numéro de recommandation:				15876	
Identification					
Position longitudinale : Travée 23-24					
Groupe : Structure d'acier					
Position transversale : Général					
Élément : Contreventement horizontal inférieur					
Localisation : AL4-AL5					
Cote CEC		Cote CEM (%)			
2		A	B	C	D
		93	3	2	2
Remarque / Observation Pertes de matériaux moyennes à très importantes côté aval réduisant la capacité d'environ 30%. Déformation par corrosion.

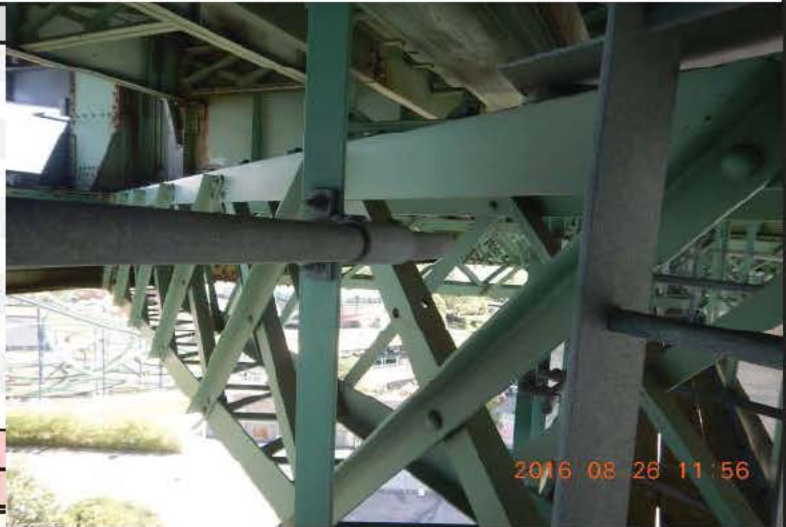
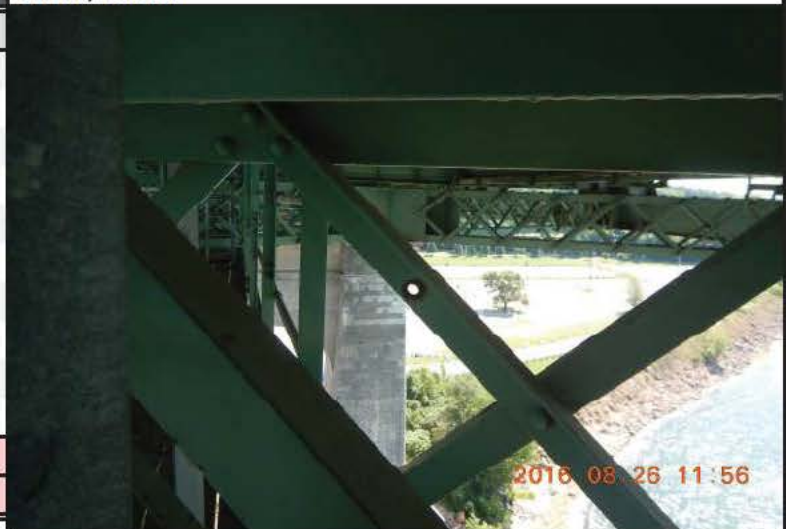
Numéro de photo:		JC_7_160826_EM_9170			
Numéro d'activité:		3221, 2201			
Numéro de recommandation:		15876, 16034

Axe: Jacques-Cartier		Section : Section 7		Structure : Pont Jacques-Cartier	
Identification					
Position longitudinale : Travée 23-24					
Groupe : Structure d'acier					
Position transversale : Général					
Élément : Contreventement horizontal inférieur					
Localisation : AL5-AL6					
Cote CEC		Cote CEM (%)			
2		A	B	C	D
		93	3	2	2
Remarque / Observation PDMx moy. à très imp. côté aval réduisant la cap. d'environ 30%. Def. par corr. Trous non comblés au niveau de la [REDACTED]					
Numéro de photo:		JC_7_160826_EM_9169			
Numéro d'activité:		3221, 2201			
Numéro de recommandation:		15876, 16034			
Identification					
Position longitudinale : Travée 23-24					
Groupe : Structure d'acier					
Position transversale : Général					
Élément : Contreventement horizontal inférieur					
Localisation : AL5-AL6					
Cote CEC		Cote CEM (%)			
2		A	B	C	D
		93	3	2	2
Remarque / Observation PDMx moy. à très imp. côté aval réduisant la cap. d'environ 30%. Def. par corr. Trous non comblés au niveau de la [REDACTED]

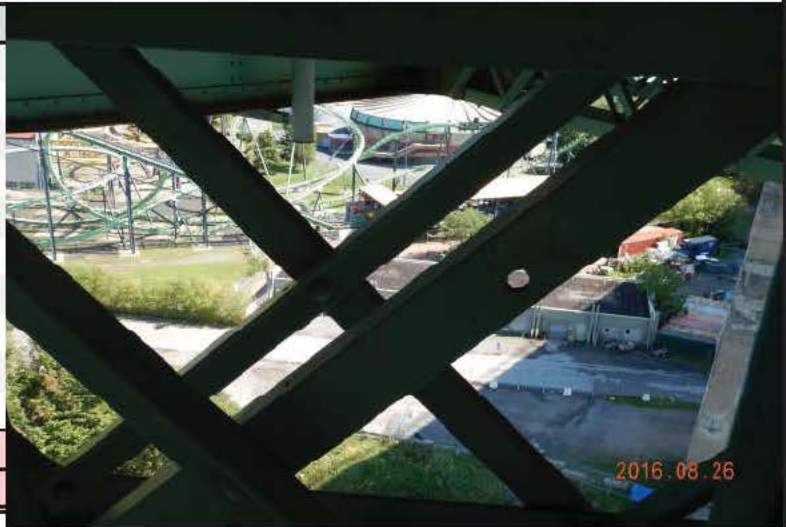
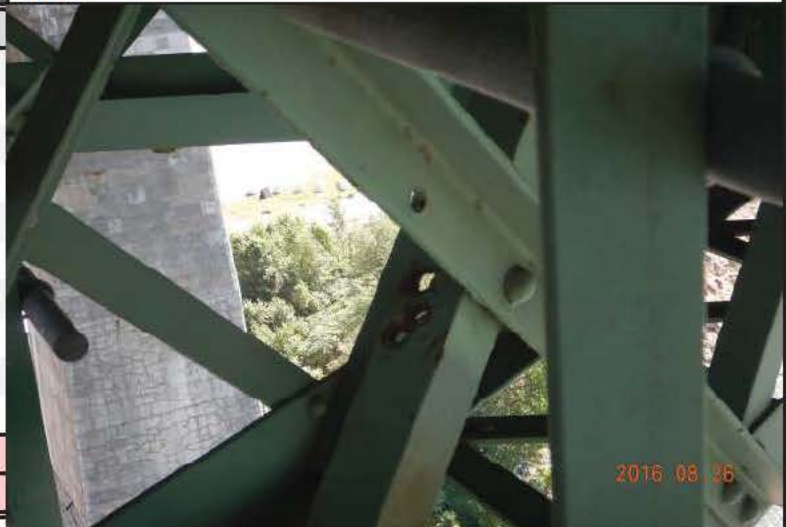
Axe: Jacques-Cartier		Section : Section 7		Structure : Pont Jacques-Cartier	
Identification					
Position longitudinale :					
Travée 23-24					
Groupe :					
Structure d'acier					
Position transversale :					
Général					
Élément :					
Contreventement horizontal inférieur					
Localisation :					
AL6-AL7					
Cote CEC		Cote CEM (%)			
4		A	B	C	D
		95	3	1	1
Remarque / Observation					
Pertes de matériaux moyennes à très importantes. Déformation par corrosion aux semelles supérieures et inférieures. Trous non comblés au niveau de la					
Numéro de photo: JC_7_160826_JM_7783					
Numéro d'activité: 2201					
Numéro de recommandation: 16034					
Identification					
Position longitudinale :					
Travée 23-24					
Groupe :					
Structure d'acier					
Position transversale :					
Général					
Élément :					
Contreventement horizontal inférieur					
Localisation :					
AL6-AL7					
Cote CEC		Cote CEM (%)			
4		A	B	C	D
		95	3	1	1

Remarque / Observation					
Pertes de matériaux moyennes à très importantes. Déformation par corrosion aux semelles supérieures et inférieures. Trous non comblés au niveau de la					
Numéro de photo: JC_7_160826_JM_7782					
Numéro d'activité: 2201					
Numéro de recommandation: 16034

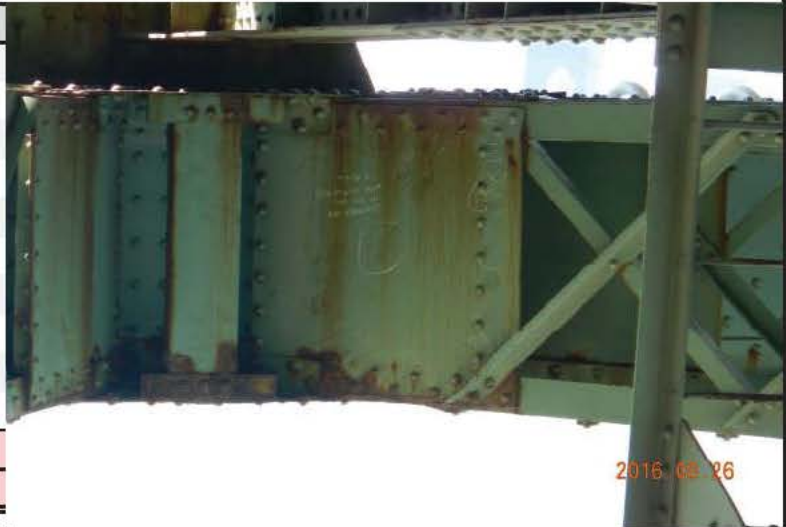
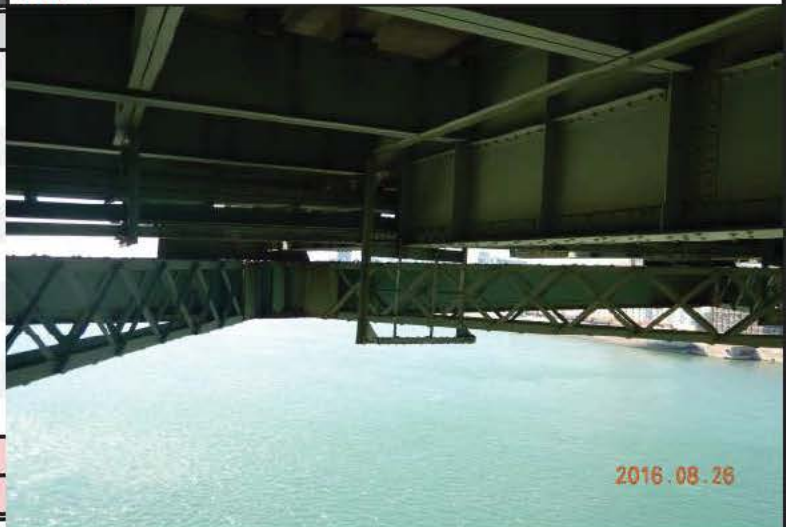
Axe: Jacques-Cartier		Section : Section 7		Structure : Pont Jacques-Cartier	
Identification					
Position longitudinale :					
Travée 23-24					
Groupe :					
Structure d'acier					
Position transversale :					
Général					
Élément :					
Contreventement horizontal inférieur					
Localisation :					
AL7-AL8					
Cote CEC		Cote CEM (%)			
4		A	B	C	D
		95	2	2	1
Remarque / Observation					
Pertes de matériaux moyennes à très importantes. Déformation par corrosion aux semelles supérieures et inférieures. Trous non comblés au niveau de la					
Numéro de photo: JC_7_160826_JM_7781					
Numéro d'activité: 2201					
Numéro de recommandation: 16034					
Identification					
Position longitudinale :					
Travée 23-24					
Groupe :					
Structure d'acier					
Position transversale :					
Général					
Élément :					
Contreventement horizontal inférieur					
Localisation :					
AL7-AL8					
Cote CEC		Cote CEM (%)			
4		A	B	C	D
		95	2	2	1

Remarque / Observation					
Pertes de matériaux moyennes à très importantes. Déformation par corrosion aux semelles supérieures et inférieures. Trous non comblés au niveau de la					
Numéro de photo: JC_7_160826_JM_7780					
Numéro d'activité: 2201					
Numéro de recommandation: 16034

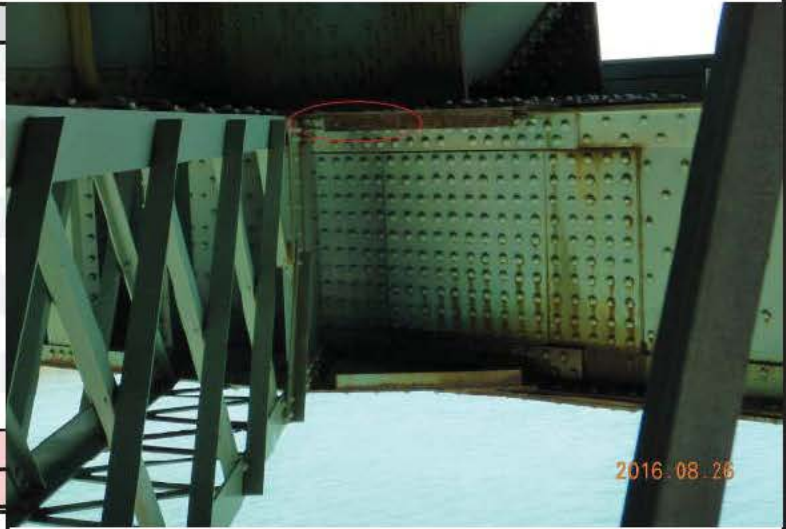
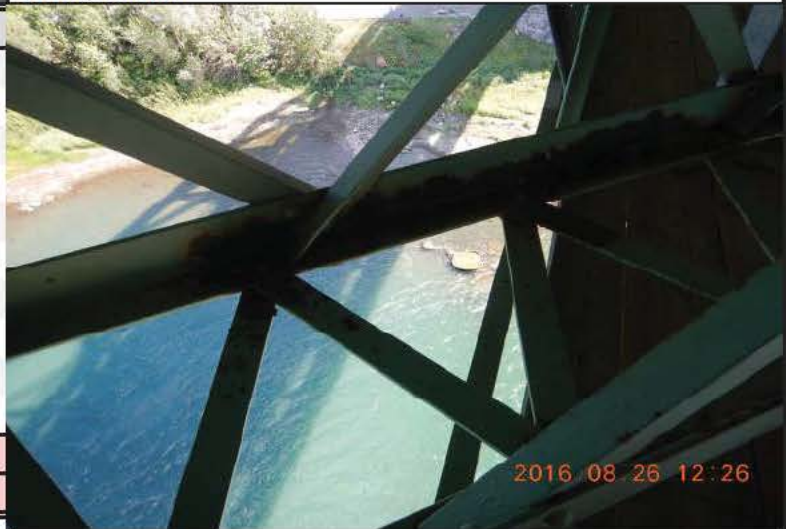
Axe: Jacques-Cartier		Section : Section 7		Structure : Pont Jacques-Cartier	
Identification					
Position longitudinale : Travée 23-24					
Groupe : Structure d'acier					
Position transversale : Général					
Élément : Contreventement horizontal inférieur					
Localisation : AL12-AL13					
Cote CEC		Cote CEM (%)			
2		A	B	C	D
		90	5	3	2
Remarque / Observation PDMx moy. à très imp. réduisant la cap. d'environ. 30%. Def. par corr. Trous non comblés au niveau de [REDACTED]. Perfo. 30x20 au raidisseur de l'ass. aval.					
Numéro d'activité:		3221, 2201			
Numéro de recommandation:		15876, 16034			
Identification					
Position longitudinale : Travée 23-24					
Groupe : Structure d'acier					
Position transversale : Général					
Élément : Contreventement horizontal inférieur					
Localisation : AL12-AL13					
Cote CEC		Cote CEM (%)			
2		A	B	C	D
		90	5	3	2
Remarque / Observation PDMx moy. à très imp. réduisant la cap. d'environ. 30%. Def. par corr. Trous non comblés au niveau de [REDACTED]. Perfo. 30x20 au raidisseur de l'ass. aval.

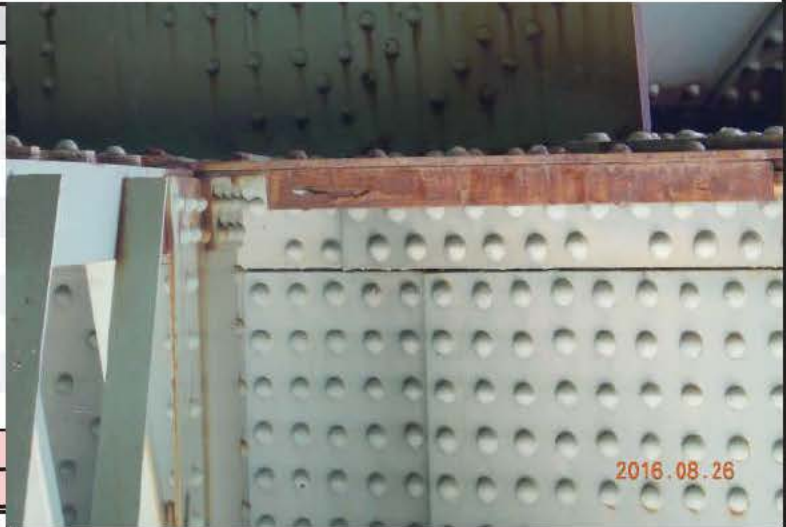
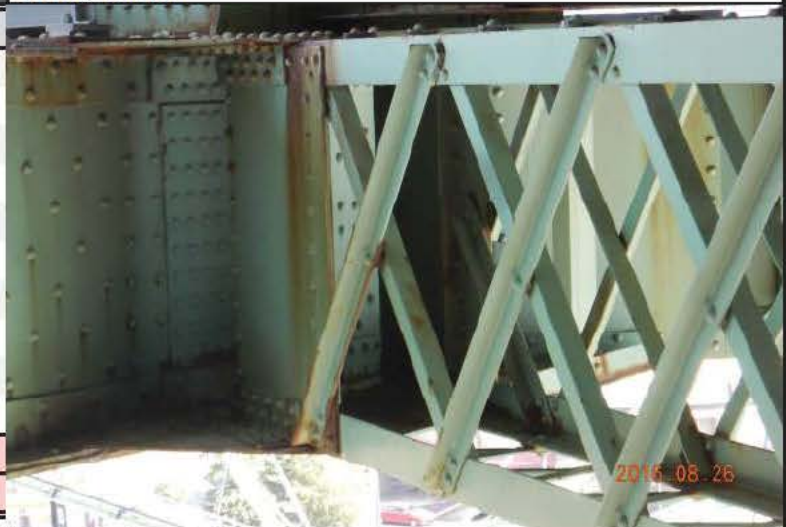
Axe: Jacques-Cartier		Section : Section 7		Structure : Pont Jacques-Cartier	
Identification					
Position longitudinale :					
Travée 23-24					
Groupe :					
Structure d'acier					
Position transversale :					
Général					
Élément :					
Contreventement horizontal inférieur					
Localisation :					
AL12-AL13					
Cote CEC		Cote CEM (%)			
2		A	B	C	D
		90	5	3	2
Remarque / Observation					
PDMx moy. à très imp. réduisant la cap. d'environ. 30%. Def. par corr. Trous non comblés au niveau de la passerelle. Perfo. 30x20 au raidisseur de l'ass. aval.					
Numéro d'activité:				3221, 2201	
Numéro de recommandation:				15876, 16034	
Identification					
Position longitudinale :					
Travée 23-24					
Groupe :					
Structure d'acier					
Position transversale :					
Général					
Élément :					
Contreventement horizontal inférieur					
Localisation :					
AL13-AL14					
Cote CEC		Cote CEM (%)			
3		A	B	C	D
		90	5	3	2
Remarque / Observation

Pertes de matériaux moyennes à très importantes. Déformation par corrosion. Perforation d'une cornière verticale. Trous non comblés au niveau de la [REDACTED]					
Numéro d'activité:				3221, 2201	
Numéro de recommandation:				16025, 16034

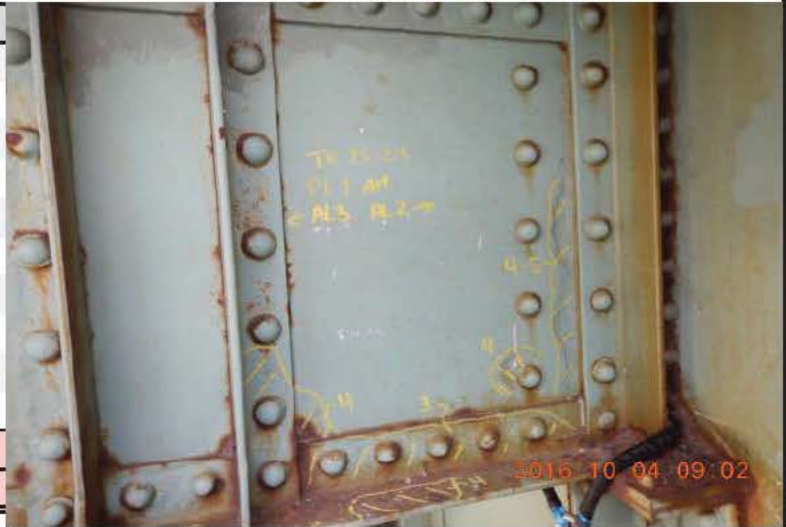
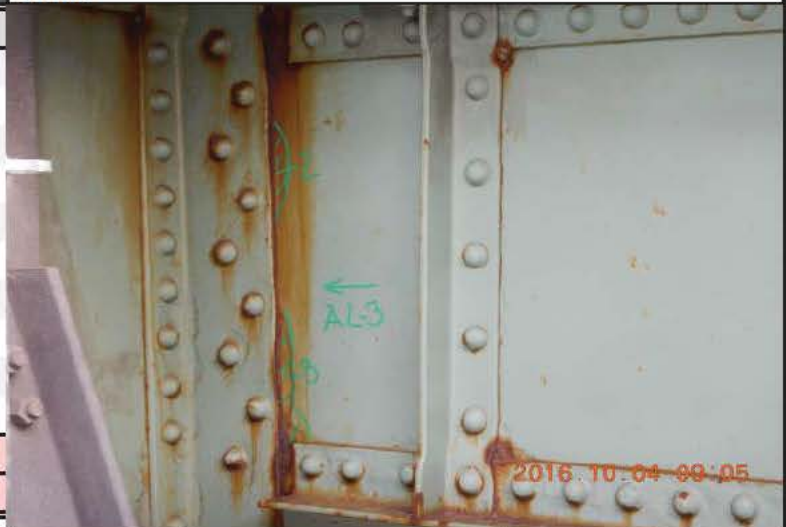
Numéro de photo:		JC_7_161004_█_0410			
Numéro d'activité:		3221			
Numéro de recommandation:		15870

Axe: Jacques-Cartier		Section : Section 7		Structure : Pont Jacques-Cartier	
Identification					
Position longitudinale : Travée 23-24					
Groupe : Structure d'acier					
Position transversale : Général					
Élément : Poutre longitudinale					
Localisation : AL2-AL3					
Cote CEC		Cote CEM (%)			
2		A	B	C	D
		95	3	1	1
Remarque / Observation Pertes de matériaux moyennes à très importantes aux sections de transfert de PL1 AM réduisant la capacité d'environ 35%.					
Numéro de photo:		JC_7_161004_█_0407			
Numéro d'activité:		3221			
Numéro de recommandation:		15870			
Identification					
Position longitudinale : Travée 23-24					
Groupe : Structure d'acier					
Position transversale : Général					
Élément : Poutre longitudinale					
Localisation : AL2-AL3					
Cote CEC		Cote CEM (%)			
2		A	B	C	D
		95	3	1	1
Remarque / Observation Pertes de matériaux moyennes à très importantes aux sections de transfert de PL1 AM réduisant la capacité d'environ 35%.

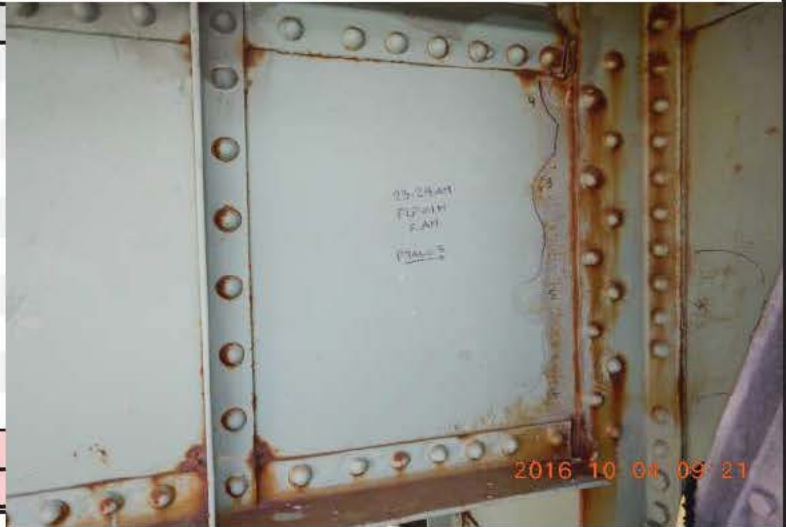
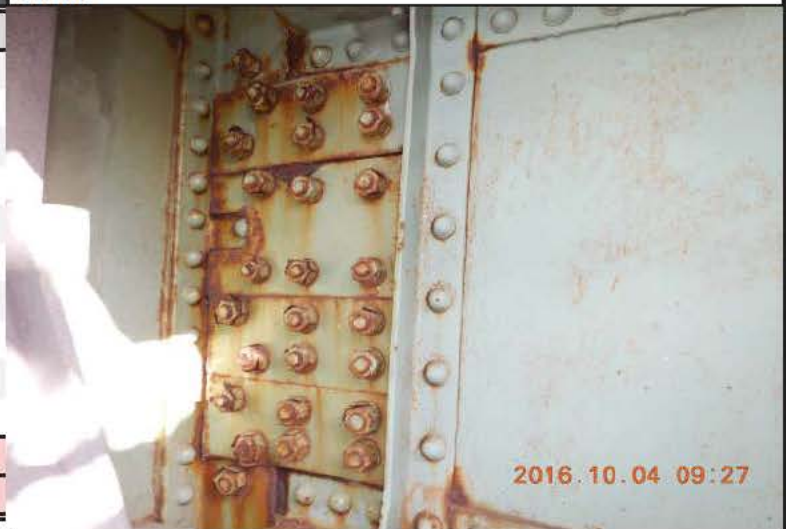
Numéro de photo:		JC_7_161004_0413			
Numéro d'activité:		3221			
Numéro de recommandation:		15870

Axe: Jacques-Cartier		Section : Section 7		Structure : Pont Jacques-Cartier	
Identification					
Position longitudinale : Travée 23-24					
Groupe : Structure d'acier					
Position transversale : Général					
Élément : Poutre longitudinale					
Localisation : AL3-AL4					
Cote CEC		Cote CEM (%)			
1		A	B	C	D
		93	5	1	1
Remarque / Observation Pertes de matériaux moyennes à très importantes aux sections de transfert de PL1 AM réduisant la capacité d'environ 60%.					
Numéro de photo:		JC_7_161004_0411			
Numéro d'activité:		3221			
Numéro de recommandation:		15870			
Identification					
Position longitudinale : Travée 23-24					
Groupe : Structure d'acier					
Position transversale : Général					
Élément : Poutre longitudinale					
Localisation : AL3-AL4					
Cote CEC		Cote CEM (%)			
1		A	B	C	D
		93	5	1	1
Remarque / Observation Pertes de matériaux moyennes à très importantes aux sections de transfert de PL1 AM réduisant la capacité d'environ 60%.
