Rapport d'inspection annuelle

Inspection générale du pont Jacques-Cartier, section 7
Version finale

Contrat: 62408

3 mai 2017

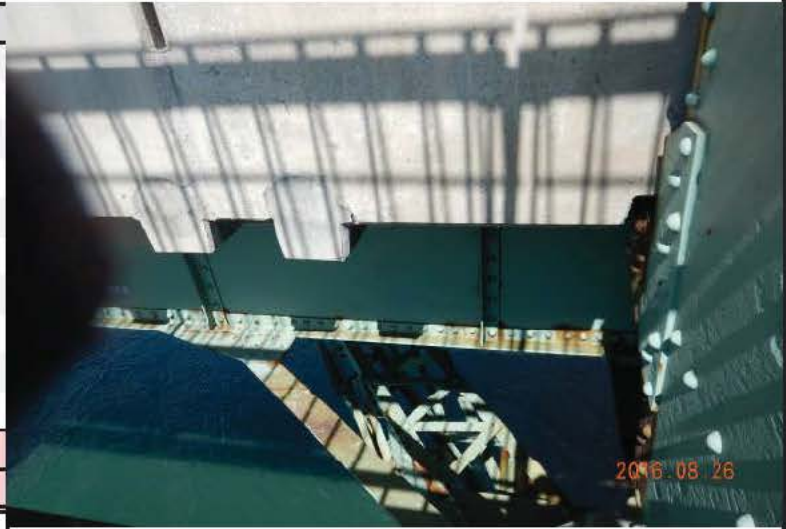
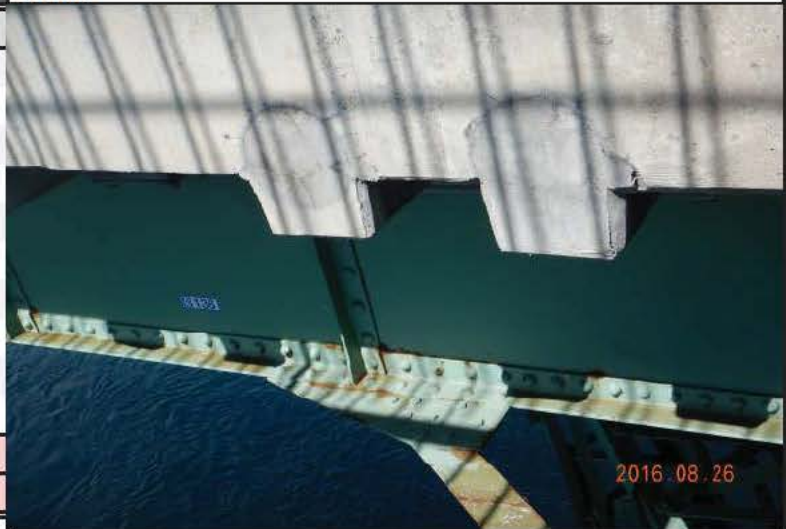
Numéro de photo:		JC_7_160826_JM_7849	
		Numéro d'activité:		3221	
		Numéro de recommandation:		15870

Axe: Jacques-Cartier		Section : Section 7		Structure : Pont Jacques-Cartier	
Identification					
Position longitudinale : Travée 23-24					
Groupe : Structure d'acier					
Position transversale : Général					
Élément : Poutre longitudinale					
Localisation : AL7-AL8					
Cote CEC		Cote CEM (%)			
2		A	B	C	D
		97	1	1	1
Remarque / Observation Pertes de matériaux moyennes à très importantes aux sections de transfert de PL1 AM réduisant la capacité de 30%.					
		Numéro de photo:		JC_7_160826_JM_7848	
		Numéro d'activité:		3221	
		Numéro de recommandation:		15870	
Identification					
Position longitudinale : Travée 23-24					
Groupe : Structure d'acier					
Position transversale : Général					
Élément : Poutre longitudinale					
Localisation : AL7-AL8					
Cote CEC		Cote CEM (%)			
2		A	B	C	D
		97	1	1	1
Remarque / Observation Pertes de matériaux moyennes à très importantes aux sections de transfert de PL1 AM réduisant la capacité de 30%.

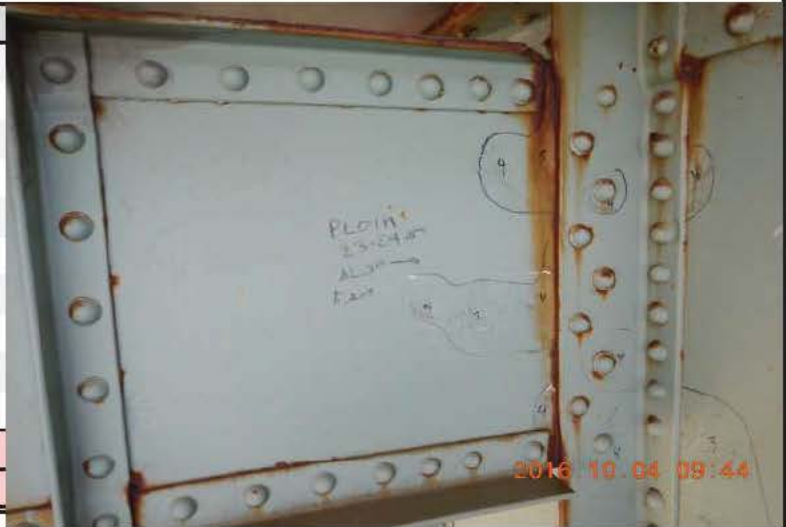
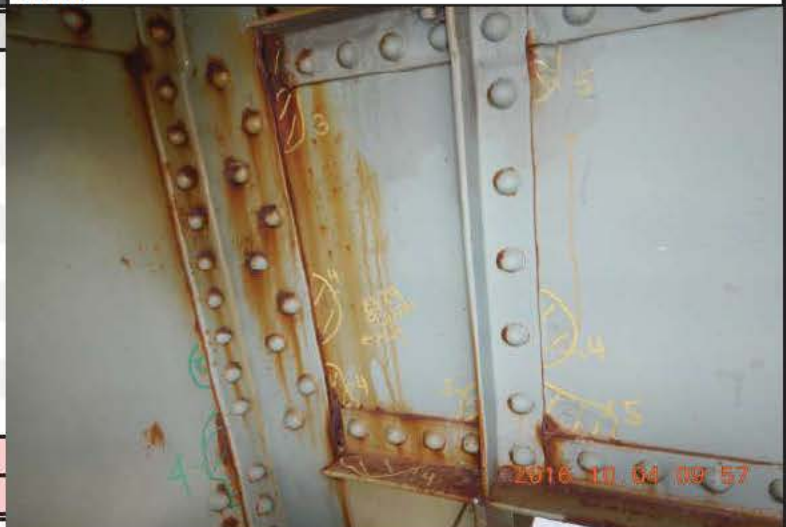
Numéro de photo:		JC_7_161004_0417			
Numéro d'activité:		3221			
Numéro de recommandation:		15870

Axe: Jacques-Cartier		Section : Section 7		Structure : Pont Jacques-Cartier	
Identification					
Position longitudinale : Travée 23-24					
Groupe : Structure d'acier					
Position transversale : Général					
Élément : Poutre longitudinale					
Localisation : AL8-AL9					
Cote CEC		Cote CEM (%)			
1		A	B	C	D
		93	5	1	1
Remarque / Observation Pertes de matériaux moyennes à très importantes aux sections de transfert de PL1 AM réduisant la capacité d'environ 50%.					
Numéro de photo:		JC_7_161004_0415			
Numéro d'activité:		3221			
Numéro de recommandation:		15870			
Identification					
Position longitudinale : Travée 23-24					
Groupe : Structure d'acier					
Position transversale : Général					
Élément : Poutre longitudinale					
Localisation : AL8-AL9					
Cote CEC		Cote CEM (%)			
1		A	B	C	D
		93	5	1	1
Remarque / Observation Pertes de matériaux moyennes à très importantes aux sections de transfert de PL1 AM réduisant la capacité d'environ 50%.

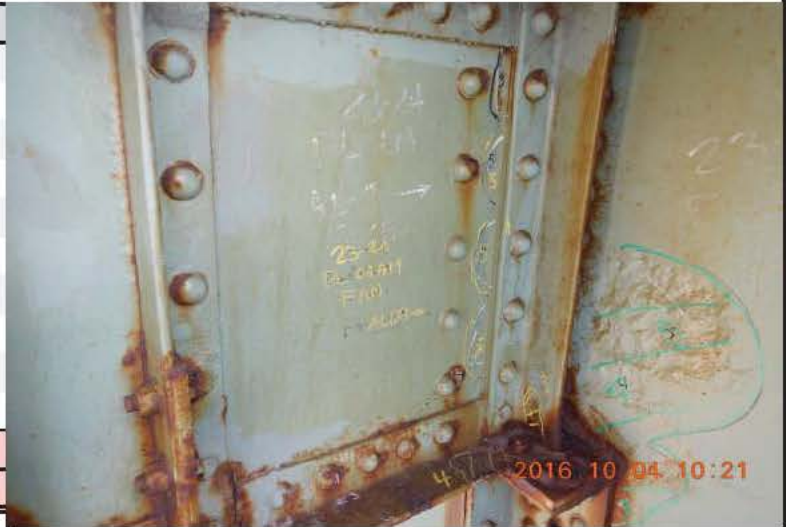
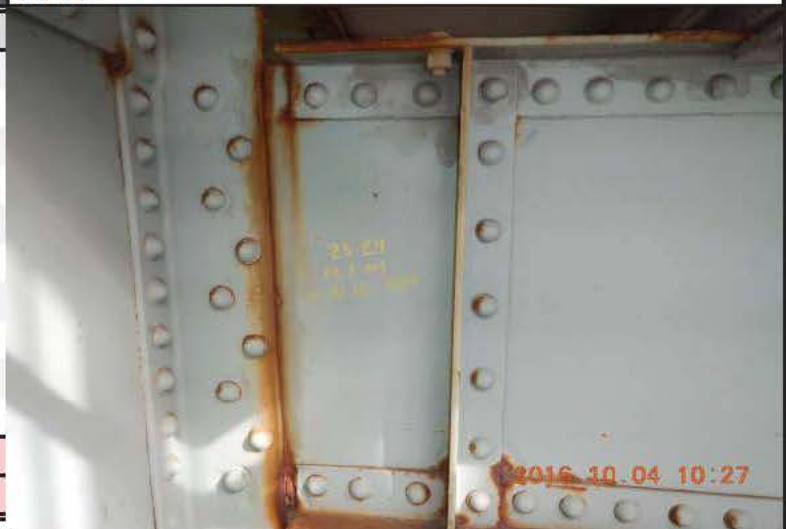
Numéro de photo:		JC_7_161004_0421	
		Numéro d'activité: 3221			
		Numéro de recommandation: 15870

Axe: Jacques-Cartier		Section : Section 7		Structure : Pont Jacques-Cartier	
Identification					
Position longitudinale : Travée 23-24					
Groupe : Structure d'acier					
Position transversale : Général					
Élément : Poutre longitudinale					
Localisation : AL9-AL10					
Cote CEC		Cote CEM (%)			
1		A	B	C	D
		94	4	1	1
Remarque / Observation					
Pertes de matériaux moyennes à très importantes aux sections de transfert de PL1 AM réduisant la capacité d'environ 50%.					
		Numéro de photo:		JC_7_161004_0419	
		Numéro d'activité: 3221			
		Numéro de recommandation: 15870			
Identification					
Position longitudinale : Travée 23-24					
Groupe : Structure d'acier					
Position transversale : Général					
Élément : Poutre longitudinale					
Localisation : AL9-AL10					
Cote CEC		Cote CEM (%)			
1		A	B	C	D
		94	4	1	1
Remarque / Observation					
Pertes de matériaux moyennes à très importantes aux sections de transfert de PL1 AM réduisant la capacité d'environ 50%.

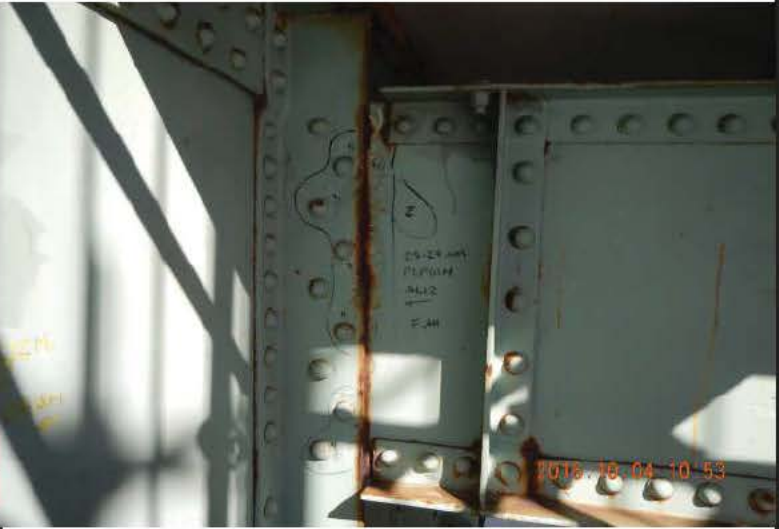
Numéro de photo: **JC_7_161004_JM_1720**

Axe: Jacques-Cartier		Section : Section 7		Structure : Pont Jacques-Cartier	
Identification					
Position longitudinale : Travée 23-24					
Groupe : Structure d'acier					
Position transversale : Général					
Élément : Poutre longitudinale					
Localisation : AL11-AL12					
Cote CEC		Cote CEM (%)			
1		A	B	C	D
		95	3	1	1
Remarque / Observation					
Pertes de matériaux moyennes à très importantes aux sections de transfert de PL1 AM réduisant la capacité d'environ 50%.					
Numéro d'activité:				3221	
Numéro de recommandation:				15870	
Identification					
Position longitudinale : Travée 23-24					
Groupe : Structure d'acier					
Position transversale : Général					
Élément : Poutre longitudinale					
Localisation : AL11-AL12					
Cote CEC		Cote CEM (%)			
1		A	B	C	D
		95	3	1	1
Remarque / Observation					
Pertes de matériaux moyennes à très importantes aux sections de transfert de PL1 AM réduisant la capacité d'environ 50%.

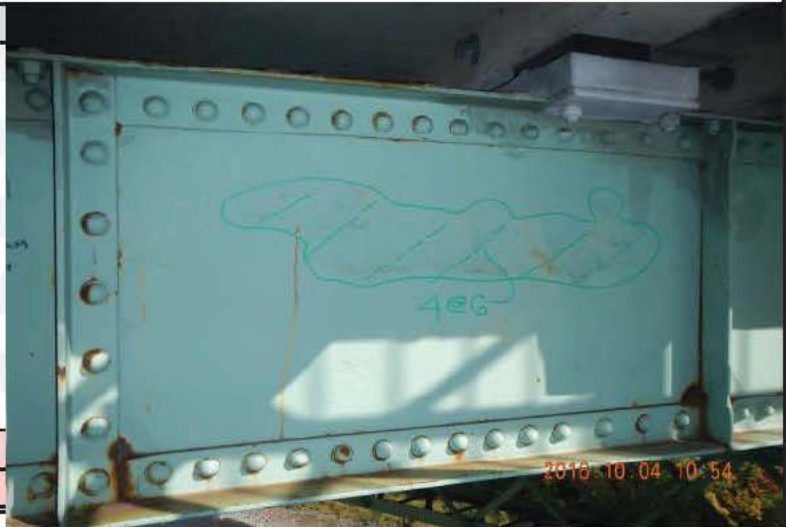
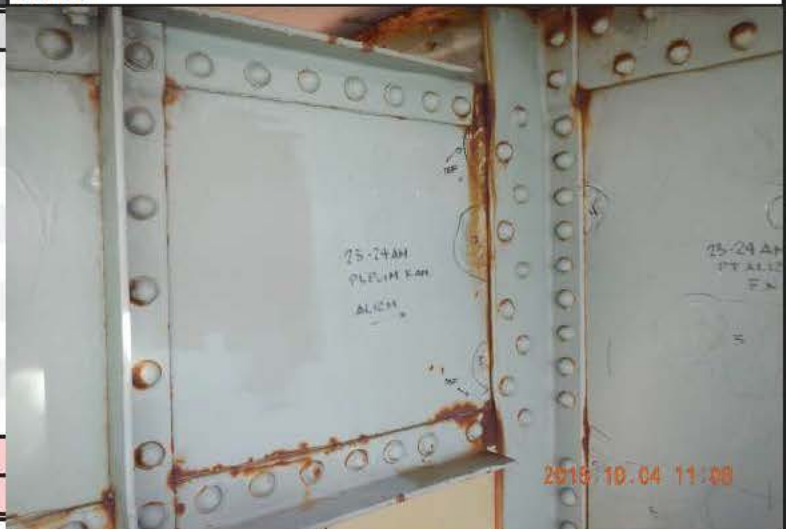
Numéro de photo: JC_7_161004_JM_1724					
Numéro d'activité: 3221					
Numéro de recommandation: 15870

Axe: Jacques-Cartier		Section : Section 7		Structure : Pont Jacques-Cartier	
Identification					
Position longitudinale :					
Travée 23-24					
Groupe :					
Structure d'acier					
Position transversale :					
Général					
Élément :					
Poutre longitudinale					
Localisation :					
AL11-AL12					
Cote CEC		Cote CEM (%)			
1		A	B	C	D
		95	3	1	1
Remarque / Observation					
Pertes de matériaux moyennes à très importantes aux sections de transfert de PL1 AM réduisant la capacité d'environ 50%.					
Numéro de photo: JC_7_161004_JM_1721					
Numéro d'activité: 3221					
Numéro de recommandation: 15870					
Identification					
Position longitudinale :					
Travée 23-24					
Groupe :					
Structure d'acier					
Position transversale :					
Général					
Élément :					
Poutre longitudinale					
Localisation :					
AL12-AL13					
Cote CEC		Cote CEM (%)			
1		A	B	C	D
		96	2	1	1
Remarque / Observation					
Pertes de matériaux moyennes à très importantes aux sections de transfert de PL1 AM réduisant la capacité d'environ 50%.

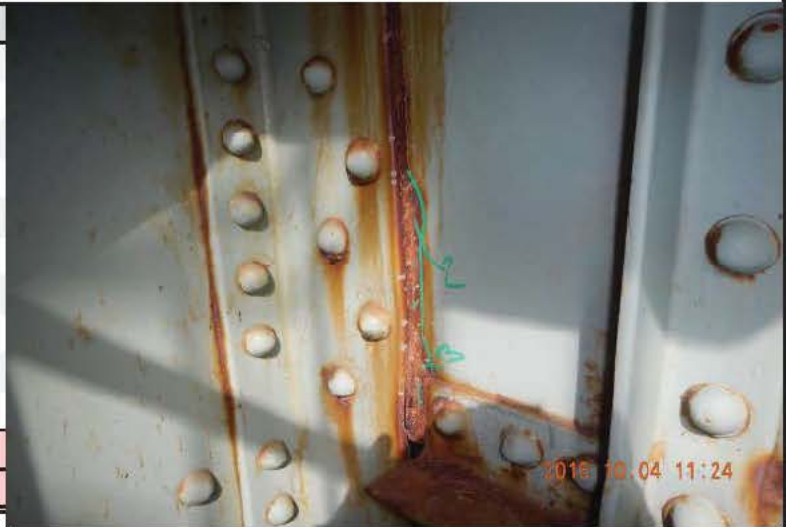
Numéro de photo: **JC_7_161004_JM_1729**

Axe: Jacques-Cartier		Section : Section 7		Structure : Pont Jacques-Cartier	
Identification					
Position longitudinale : Travée 23-24					
Groupe : Structure d'acier					
Position transversale : Général					
Élément : Poutre longitudinale					
Localisation : AL12-AL13					
Cote CEC		Cote CEM (%)			
1		A	B	C	D
		96	2	1	1
Remarque / Observation					
Pertes de matériaux moyennes à très importantes aux sections de transfert de PL1 AM réduisant la capacité d'environ 50%.					
Numéro d'activité:				3221	
Numéro de recommandation:				15870	
Identification					
Position longitudinale : Travée 23-24					
Groupe : Structure d'acier					
Position transversale : Général					
Élément : Poutre longitudinale					
Localisation : AL13-AL14					
Cote CEC		Cote CEM (%)			
1		A	B	C	D
		94	4	1	1
Remarque / Observation					
Pertes de matériaux moyennes à très importantes aux sections de transfert de PL1 AM réduisant la capacité d'environ 50%.

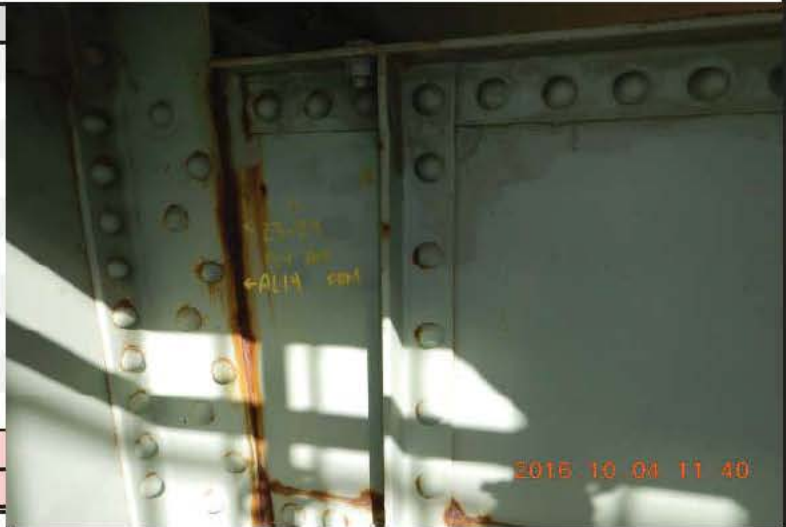
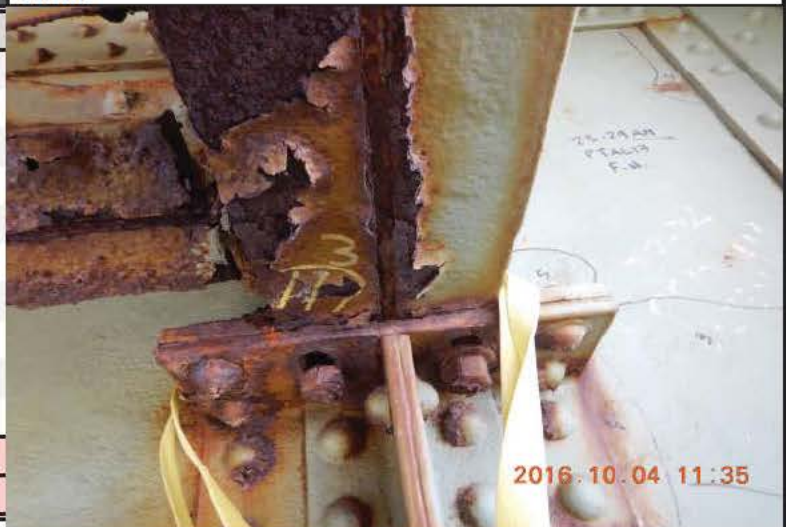
Numéro de photo: JC_7_161004		[REDACTED]_0433	
		Numéro d'activité: 3221			
		Numéro de recommandation: 15870

Axe: Jacques-Cartier		Section : Section 7		Structure : Pont Jacques-Cartier	
Identification					
Position longitudinale : Travée 23-24					
Groupe : Structure d'acier					
Position transversale : Général					
Élément : Poutre longitudinale					
Localisation : AL13-AL14					
Cote CEC		Cote CEM (%)			
1		A	B	C	D
		94	4	1	1
Remarque / Observation Pertes de matériaux moyennes à très importantes aux sections de transfert de PL1 AM réduisant la capacité d'environ 50%.					
		Numéro de photo: JC_7_161004		[REDACTED]_0435	
		Numéro d'activité: 3221			
		Numéro de recommandation: 15870			
Identification					
Position longitudinale : Travée 23-24					
Groupe : Structure d'acier					
Position transversale : Général					
Élément : Poutre longitudinale					
Localisation : AL13-AL14					
Cote CEC		Cote CEM (%)			
1		A	B	C	D
		94	4	1	1
Remarque / Observation Pertes de matériaux moyennes à très importantes aux sections de transfert de PL1 AM réduisant la capacité d'environ 50%.

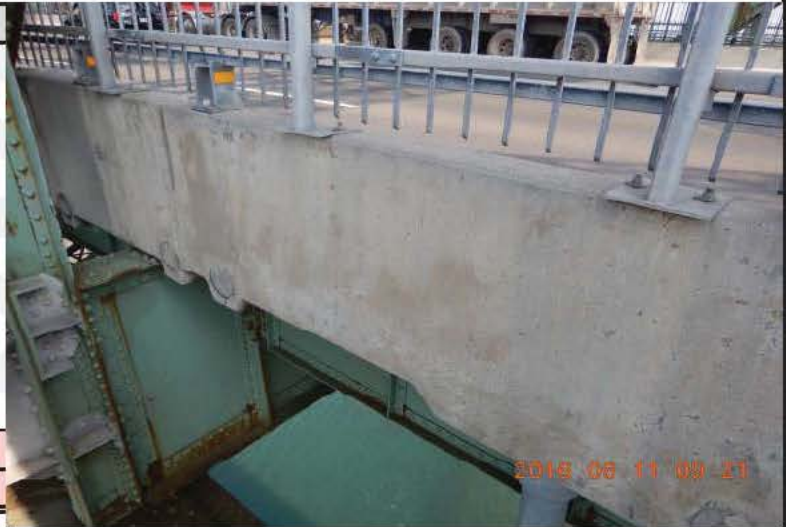
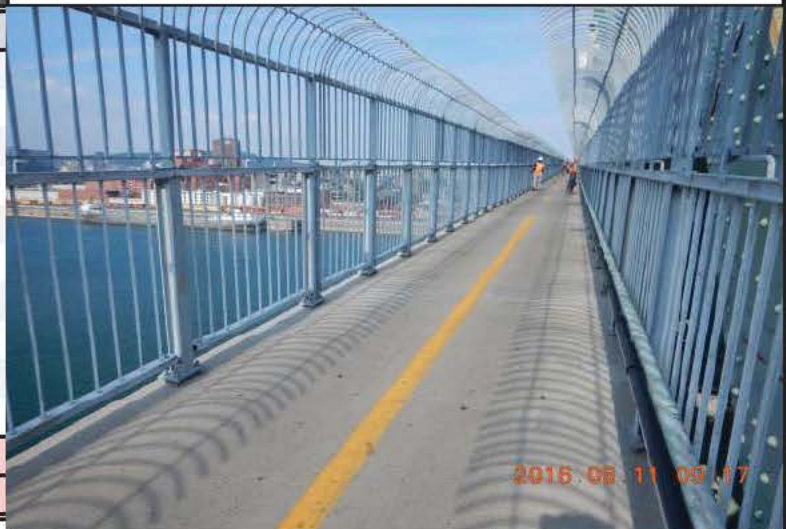
Axe: Jacques-Cartier		Section : Section 7		Structure : Pont Jacques-Cartier	
Identification					
Position longitudinale : Travée 23-24					
Groupe : Platelage					
Position transversale : --					
Élément : Côté extérieur					
Localisation : Amont					
Cote CEC		Cote CEM (%)			
4		A	B	C	D
		98	2	0	0
Remarque / Observation					
Numéro d'activité:				Numéro de photo: JC_7_160811_EM_8635	
Numéro de recommandation:					
Identification					
Position longitudinale : Travée 23-24					
Groupe : Chasse-roue & Trottoir					
Position transversale : --					
Élément : Trottoir					
Localisation : Amont					
Cote CEC		Cote CEM (%)			
4		A	B	C	D
		98	2	0	0
Remarque / Observation					
Fissures inférieures à 0,8 mm.					
Numéro d'activité:				Numéro de photo: JC_7_160811_EM_8634	
Numéro de recommandation:

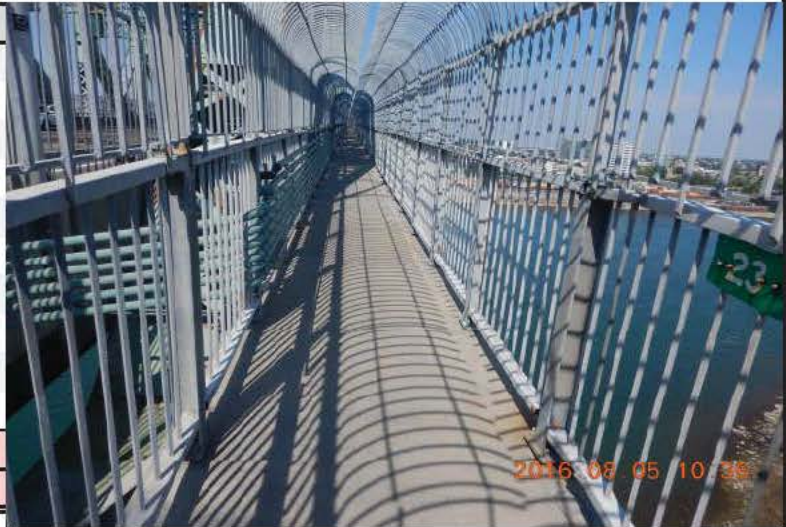
Numéro de photo: **JC_7_160805_EM_2431**

Axe: Jacques-Cartier		Section : Section 7		Structure : Pont Jacques-Cartier	
Identification					
Position longitudinale : Travée 23-24					
Groupe : Chasse-roue & Trottoir					
Position transversale : --					
Élément : Trottoir					
Localisation : Aval					
Cote CEC		Cote CEM (%)			
4		A	B	C	D
		98	2	0	0
Remarque / Observation Fissures inférieures à 0,8 mm.					
Numéro d'activité:					
Numéro de recommandation:					
Identification					
Position longitudinale : Travée 23-24					
Groupe : Dispositif de retenue					
Position transversale : --					
Élément : Glissière					
Localisation : Amont					
Cote CEC		Cote CEM (%)			
4		A	B	C	D
		100	0	0	0
Remarque / Observation					
Numéro d'activité:					
Numéro de recommandation:

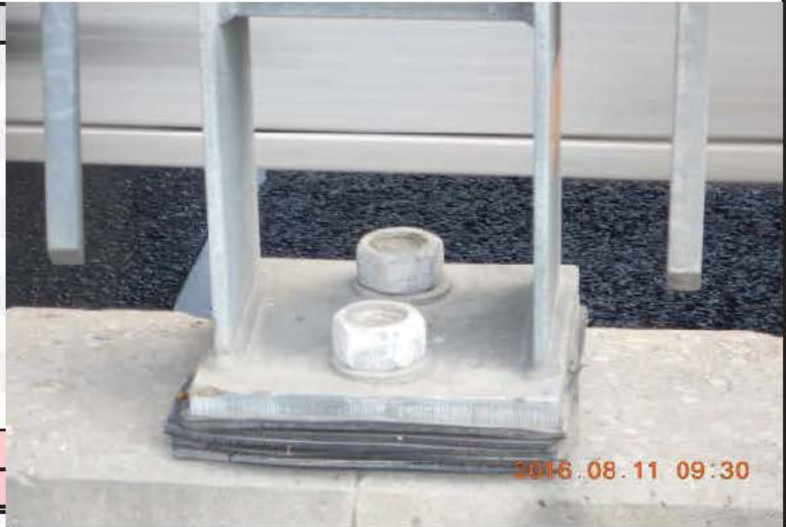
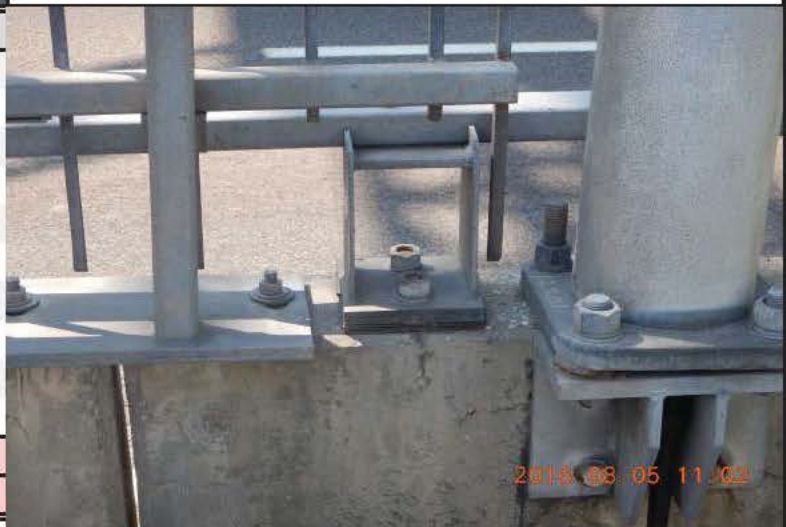
Axe: Jacques-Cartier		Section : Section 7		Structure : Pont Jacques-Cartier	
Identification					
Position longitudinale : Travée 23-24					
Groupe : Dispositif de retenue					
Position transversale : --					
Élément : Glissière					
Localisation : Amont					
Cote CEC		Cote CEM (%)			
4		A	B	C	D
		100	0	0	0
Remarque / Observation					
Numéro de photo: JC_7_160811_EM_8637					
Numéro d'activité:					
Numéro de recommandation:					
Identification					
Position longitudinale : Travée 23-24					
Groupe : Dispositif de retenue					
Position transversale : --					
Élément : Glissière					
Localisation : Aval					
Cote CEC		Cote CEM (%)			
3		A	B	C	D
		97	2	0	1
Remarque / Observation Extrémité d'un anc. de supports de la lisse d'acier situé entre le dessus et les 3/4 de la hauteur de l'écrou. Deux supports de lisse accidentés. Fiss. inf. à 0,8 mm.					
Numéro de photo: JC_7_160805_EM_2438					
Numéro d'activité: 3071

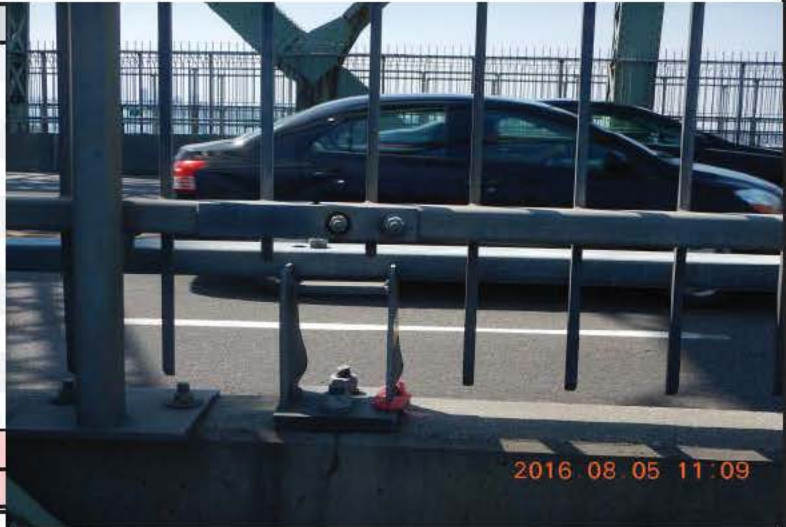
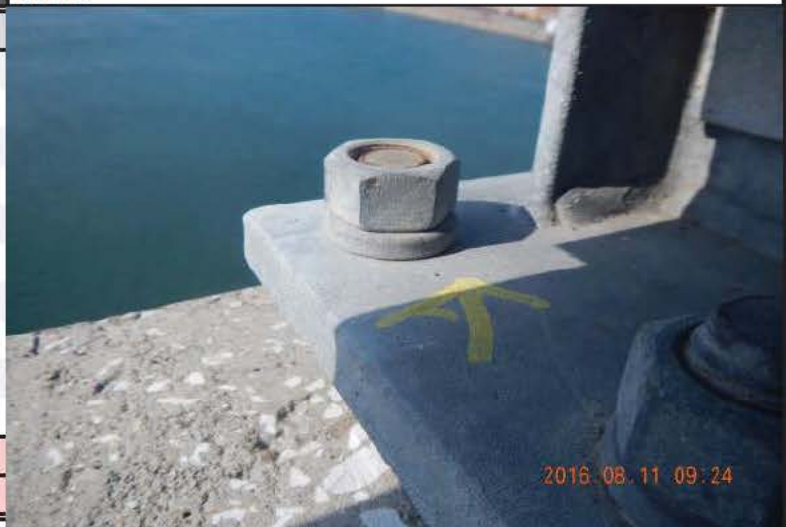
Axe: Jacques-Cartier		Section : Section 7		Structure : Pont Jacques-Cartier	
Identification					
Position longitudinale :					
Travée 23-24					
Groupe :					
Dispositif de retenue					
Position transversale :					
--					
Élément :					
Glissière					
Localisation :					
Aval					
Cote CEC		Cote CEM (%)			
3		A	B	C	D
		97	2	0	1
Remarque / Observation					
Extrémité d'un anc. de supports de la lisse d'acier situé entre le dessus et les 3/4 de la hauteur de l'écrou. Deux supports de lisse accidentés. Fiss. inf. à 0,8 mm.					
Numéro de photo: JC_7_160805_EM_2439					
Numéro d'activité: 3071					
Numéro de recommandation: 15843					
Identification					
Position longitudinale :					
Travée 23-24					
Groupe :					
Dispositif de retenue					
Position transversale :					
--					
Élément :					
Garde-corps					
Localisation :					
Amont - extérieur					
Cote CEC		Cote CEM (%)			
3		A	B	C	D
		98	2	0	0
Remarque / Observation

Extrémité d'ancrages de 6 poteaux entre le dessus et les 3/4 de la hauteur de l'écrou.					
Numéro de photo: JC_7_160811_JM_0218					
Numéro d'activité: 9000, 3071, 1051					
Numéro de recommandation: 15861, 15856, 15545

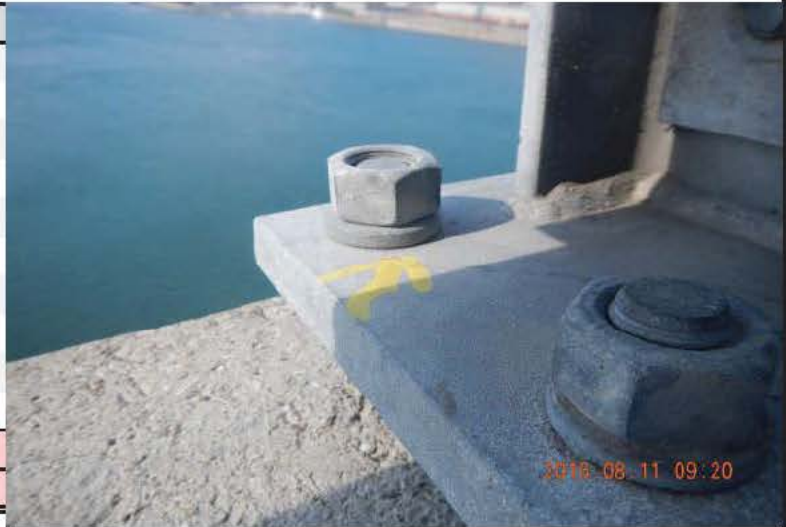
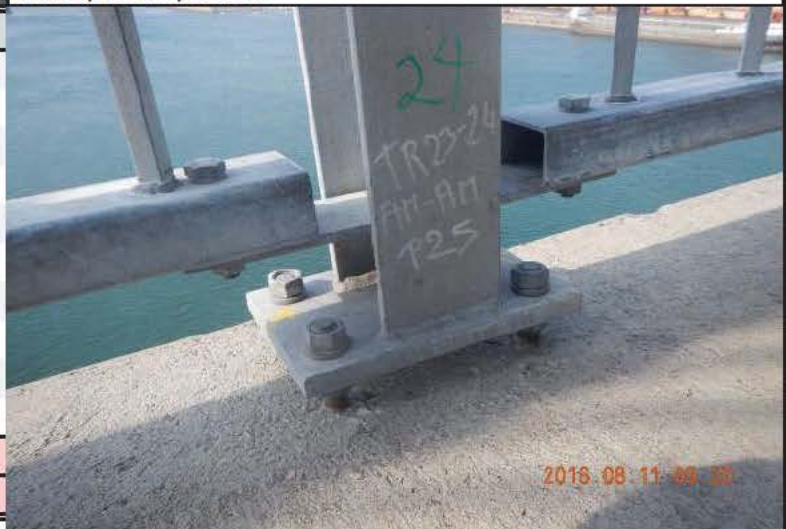
Numéro de photo: JC_7_160811_JM_0214					
Numéro d'activité: 9000, 3071, 1051					
Numéro de recommandation: 15861, 15856, 15545

Axe: Jacques-Cartier		Section : Section 7		Structure : Pont Jacques-Cartier	
Identification					
Position longitudinale : Travée 23-24					
Groupe : Dispositif de retenue					
Position transversale : --					
Élément : Garde-corps					
Localisation : Amont - extérieur					
Cote CEC		Cote CEM (%)			
3		A	B	C	D
		98	2	0	0
Remarque / Observation Extrémité d'ancrages de 6 poteaux entre le dessus et les 3/4 de la hauteur de l'écrou.					
Numéro de photo: JC_7_160811_JM_0215					
Numéro d'activité: 9000, 3071, 1051					
Numéro de recommandation: 15861, 15856, 15545					
Identification					
Position longitudinale : Travée 23-24					
Groupe : Dispositif de retenue					
Position transversale : --					
Élément : Garde-corps					
Localisation : Amont - extérieur					
Cote CEC		Cote CEM (%)			
3		A	B	C	D
		98	2	0	0
Remarque / Observation Extrémité d'ancrages de 6 poteaux entre le dessus et les 3/4 de la hauteur de l'écrou.

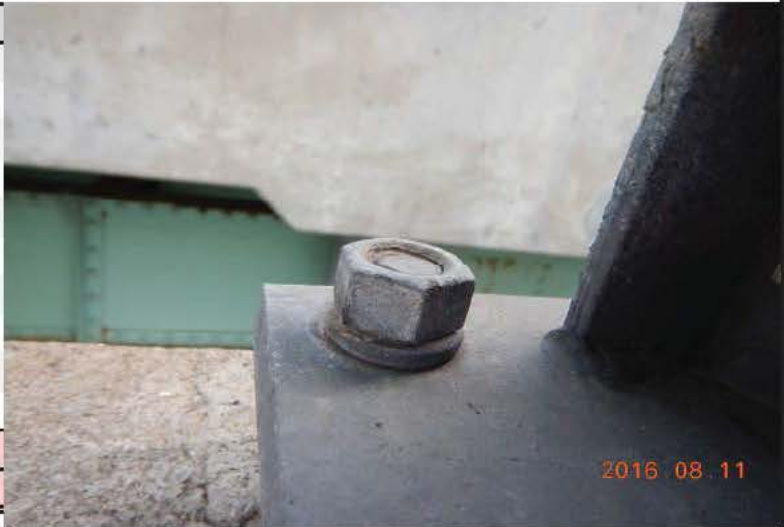
Numéro de photo: **JC_7_160811_AK_7718**

Axe: Jacques-Cartier		Section : Section 7		Structure : Pont Jacques-Cartier	
Identification					
Position longitudinale : Travée 23-24					
Groupe : Dispositif de retenue					
Position transversale : --					
Élément : Garde-corps					
Localisation : Amont - intérieur					
Cote CEC		Cote CEM (%)			
1		A	B	C	D
		96	2	1	1
Remarque / Observation					
Extrémité d'un anc. d'un pot. situé entre le dessus et les 3/4 de la hauteur de l'écrou. Corr. des anc.s à leur base. 1 à 2 barrotins dessoudés sur deux panneaux. Espace barrotin/pot. de 160 mm.					
Numéro d'activité:				9000, 3071, 1051	
Numéro de recommandation:				15861, 15856, 15545	
Identification					
Position longitudinale : Travée 23-24					
Groupe : Dispositif de retenue					
Position transversale : --					
Élément : Garde-corps					
Localisation : Amont - intérieur					
Cote CEC		Cote CEM (%)			
1		A	B	C	D
		96	2	1	1
Remarque / Observation					
Extrémité d'un anc. d'un pot. situé entre le dessus et les 3/4 de la hauteur de l'écrou. Corr. des anc.s à leur base. 1 à 2 barrotins dessoudés sur deux panneaux. Espace barrotin/pot. de 160 mm.

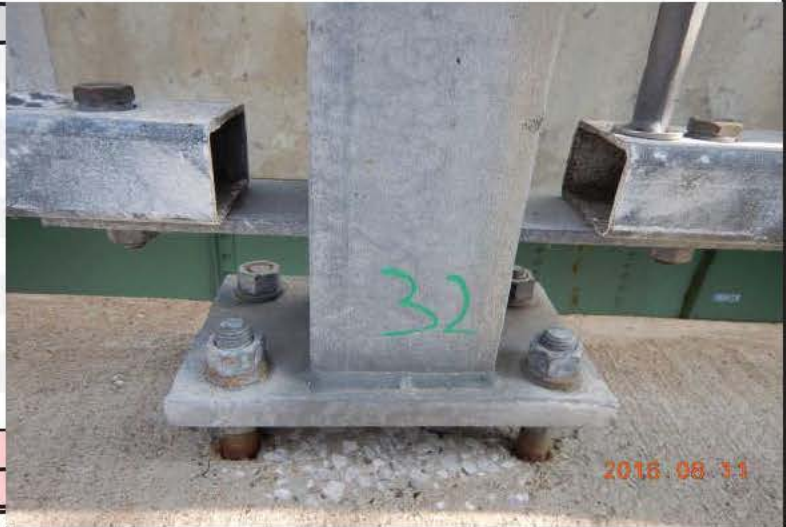
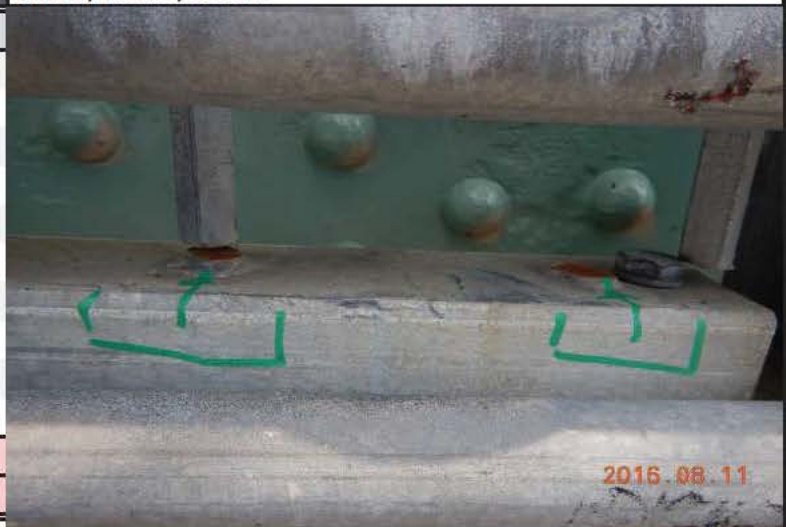
Remarque / Observation					
Extrémité d'un anc. d'un pot. situé entre le dessus et les 3/4 de la hauteur de l'écrou. Corr. des anc.s à leur base. 1 à 2 barrotins dessoudés sur deux panneaux. Espace barrotin/pot. de 160 mm.					
Numéro de photo:				JC_7_160811_AK_7723	
Numéro d'activité: 9000, 3071, 1051					
Numéro de recommandation: 15861, 15856, 15545

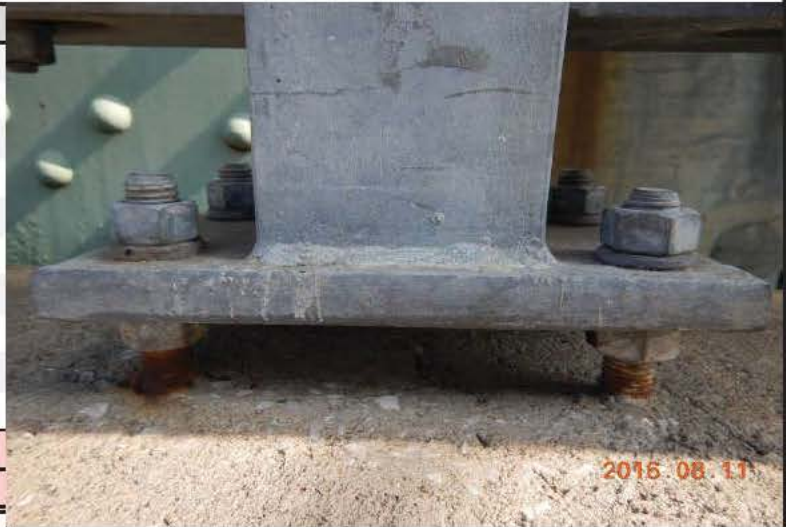
Un barrotin dessoudé. Corrosion importante à très importante. Défaut affectant le niveau de protection offert de façon appréciable.					
Numéro de photo:				JC_7_160805_EM_2435	
Numéro d'activité: 9000, 3071, 1051					
Numéro de recommandation: 15861, 15856, 15545

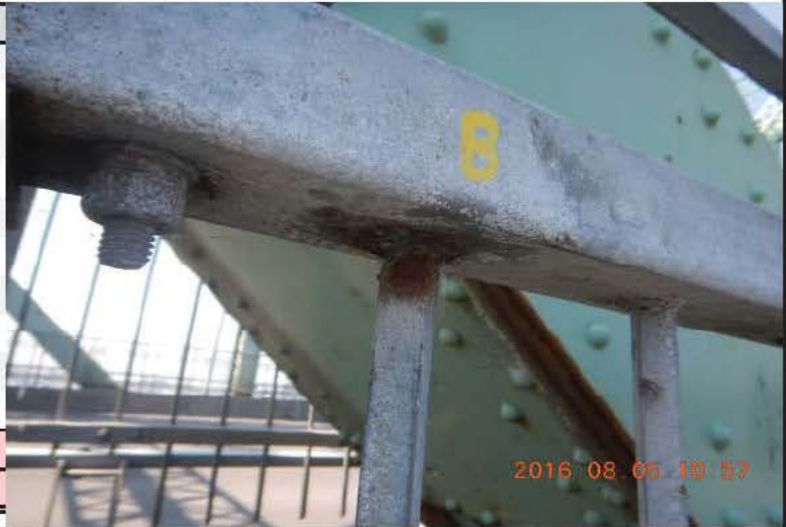
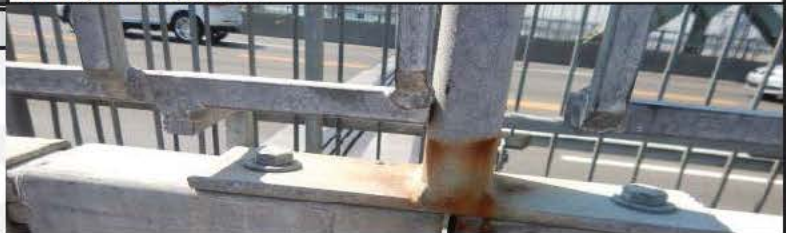
Numéro de photo:				JC_7_160805_EM_2432	
Numéro d'activité: 9000, 3071, 1051					
Numéro de recommandation: 15861, 15856, 15545

Axe: Jacques-Cartier		Section : Section 7		Structure : Pont Jacques-Cartier	
Identification					
Position longitudinale : Travée 23-24					
Groupe : Dispositif de retenue					
Position transversale : --					
Élément : Garde-corps					
Localisation : Aval - intérieur					
Cote CEC		Cote CEM (%)			
3		A	B	C	D
		96	2	1	1
Remarque / Observation Un barrotin déssoudé. Corrosion importante à très importante. Défaut affectant le niveau de protection offert de façon appréciable.					
Numéro de photo:				JC_7_160805_EM_2436	
Numéro d'activité: 9000, 3071, 1051					
Numéro de recommandation: 15861, 15856, 15545					
Identification					
Position longitudinale : Travée 23-24					
Groupe : Dispositif de retenue					
Position transversale : --					
Élément : Garde-corps					
Localisation : Aval - intérieur					
Cote CEC		Cote CEM (%)			
3		A	B	C	D
		96	2	1	1
Remarque / Observation Un barrotin déssoudé. Corrosion importante à très importante. Défaut affectant le niveau de protection offert de façon appréciable.

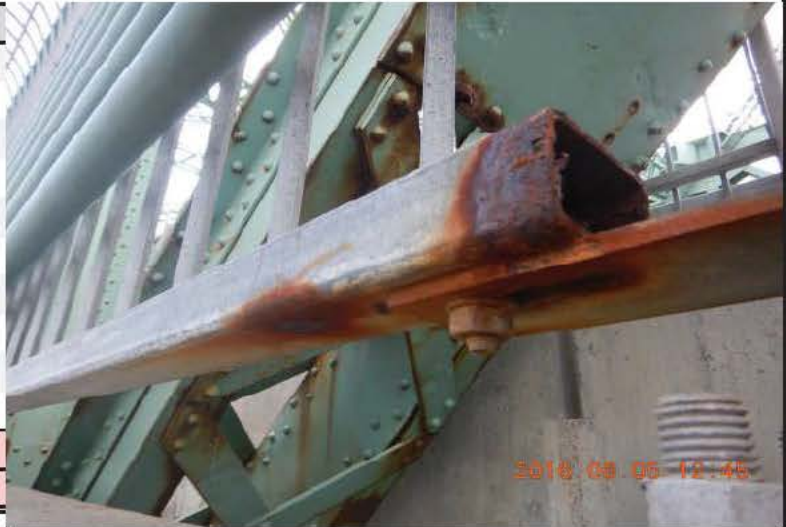
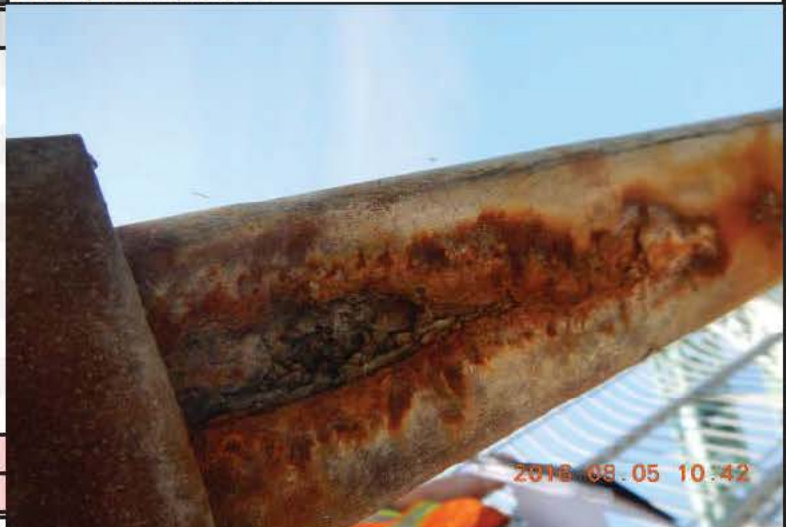
Numéro de photo:				JC_7_160805_EM_2433	
Numéro d'activité: 9000, 3071, 1051					
Numéro de recommandation: 15861, 15856, 15545

Axe: Jacques-Cartier		Section: Section 7		Structure: Pont Jacques-Cartier	
Identification					
Position longitudinale : Travée 23-24					
Groupe : Dispositif de retenue					
Position transversale : --					
Élément : Garde-corps					
Localisation : Aval - intérieur					
Cote CEC		Cote CEM (%)			
3		A	B	C	D
		96	2	1	1
Remarque / Observation Un barrotin déssoudé. Corrosion importante à très importante. Défaut affectant le niveau de protection offert de façon appréciable.					
Numéro de photo:				JC_7_160805_EM_8260	
Numéro d'activité: 9000, 3071, 1051					
Numéro de recommandation: 15861, 15856, 15545					
Identification					
Position longitudinale : Travée 23-24					
Groupe : Dispositif de retenue					
Position transversale : --					
Élément : Garde-corps					
Localisation : Aval - extérieur					
Cote CEC		Cote CEM (%)			
4		A	B	C	D
		96	2	1	1
Remarque / Observation Perforation de la lisse inférieure. Distance de rive insuffisante à 2 assemblages inférieurs.

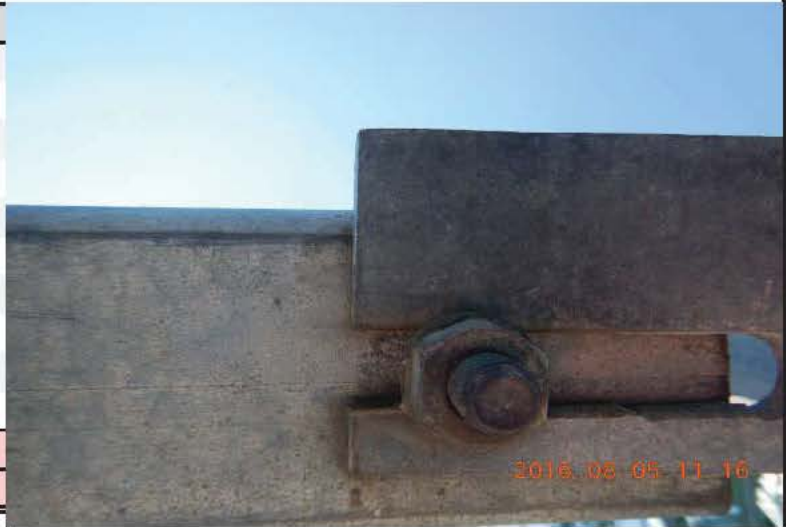
Numéro de photo: **JC_7_160805_EM_2440**

Axe: Jacques-Cartier		Section : Section 7		Structure : Pont Jacques-Cartier	
Identification					
Position longitudinale :					
Travée 23-24					
Groupe :					
Dispositif de retenue					
Position transversale :					
--					
Élément :					
Garde-corps					
Localisation :					
Aval - extérieur					
Cote CEC		Cote CEM (%)			
4		A	B	C	D
		96	2	1	1
Remarque / Observation					
Perforation de la lisse inférieure. Distance de rive insuffisante à 2 assemblages inférieurs.					
Numéro d'activité:				9000, 3071, 1051	
Numéro de recommandation:				15861, 15856, 15545	
Identification					
Position longitudinale :					
Axe 24					
Groupe :					
Unités de fondation					
Position transversale :					
--					
Élément :					
Fût					
Localisation :					
--					
Cote CEC		Cote CEM (%)			
4		A	B	C	D
		0	62	37	1
Remarque / Observation					
Délaminage, éclatement, désagregation jusqu'à très imp. avec armature visible corrodée. Taches de rouille et dépôts. Fiss. jusqu'à 2,0 mm. Fissuration polygonale inf. à 0,8 mm généralisée. Maçonnerie: désagregation jusqu'à très imp. des pierres et du mortier.

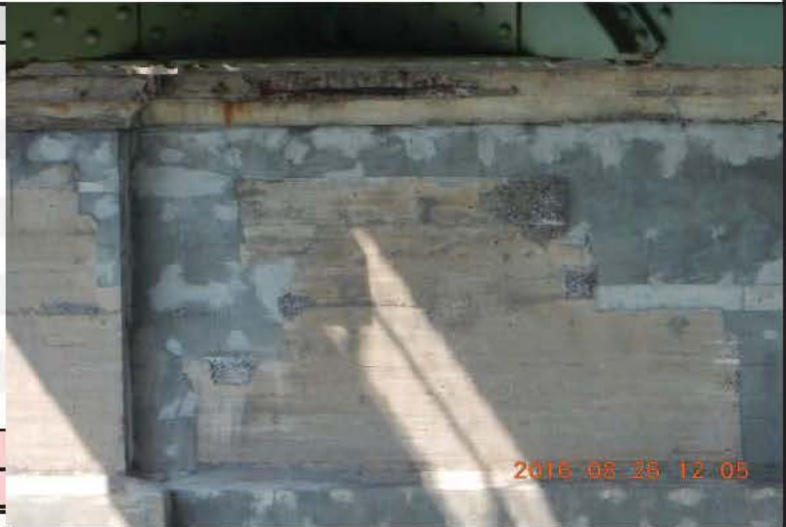
Numéro de photo: **JC_7_160826_EM_9179**

Axe: Jacques-Cartier		Section : Section 7		Structure : Pont Jacques-Cartier	
Identification					
Position longitudinale : Axe 24					
Groupe : Unités de fondation					
Position transversale : --					
Élément : Fût					
Localisation : --					
Cote CEC		Cote CEM (%)			
4		A	B	C	D
		0	62	37	1
Remarque / Observation					
Délaminage, éclatement, désagregation jusqu'à très imp. avec armature visible corrodée. Taches de rouille et dépôts. Fiss. jusqu'à 2,0 mm. Fissuration polygonale inf. à 0,8 mm généralisée. Maçonnerie: désagregation jusqu'à très imp. des pierres et du mortier.					
Numéro d'activité:				3112, 3411	
Numéro de recommandation:				10016, 15847	
Identification					
Position longitudinale : Axe 24					
Groupe : Unités de fondation					
Position transversale : --					
Élément : Fût					
Localisation : --					
Cote CEC		Cote CEM (%)			
4		A	B	C	D
		0	62	37	1
Remarque / Observation					
Délaminage, éclatement, désagregation jusqu'à très imp. avec armature visible corrodée. Taches de rouille et dépôts. Fiss. jusqu'à 2,0 mm. Fissuration polygonale inf. à 0,8 mm généralisée. Maçonnerie: désagregation jusqu'à très imp. des pierres et du mortier.

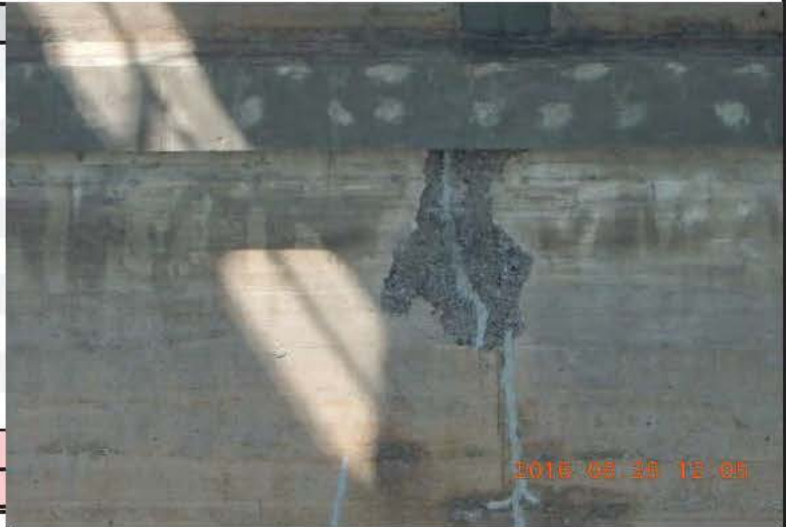
Numéro de photo: **JC_7_160826_EM_9177**

Délaminage, éclatement, désagregation jusqu'à très imp. avec armature visible corrodée. Taches de rouille et dépôts. Fiss. jusqu'à 2,0 mm. Fissuration polygonale inf. à 0,8 mm généralisée. Maçonnerie: désagregation jusqu'à très imp. des pierres et du mortier.					
Numéro d'activité:		3112, 3411			
Numéro de recommandation:		10016, 15847

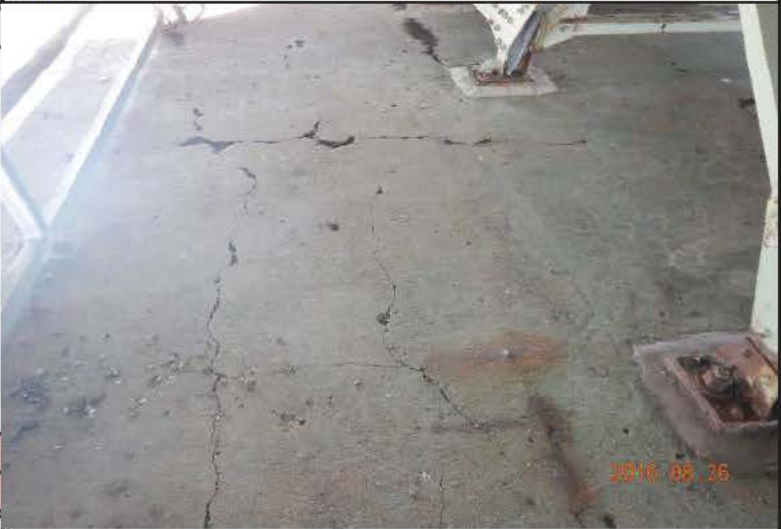
Numéro de photo: JC_7_160826_JM_7807

Axe: Jacques-Cartier		Section : Section 7		Structure : Pont Jacques-Cartier	
Identification					
Position longitudinale :					
Axe 24					
Groupe :					
Unités de fondation					
Position transversale :					
--					
Élément :					
Assise					
Localisation :					
--					
Cote CEC		Cote CEM (%)			
4		A	B	C	D
		0	89	11	
Remarque / Observation					
Délaminage, éclatement localisée. désagrégation 25 à 50 mm localisée. Fissuration polygonale <0,8 mm généralisée.					
Numéro d'activité:		3112			
Numéro de recommandation:		10016			
Identification					
Position longitudinale :					
Axe 24					
Groupe :					
Unités de fondation					
Position transversale :					
--					
Élément :					
Assise					
Localisation :					
--					
Cote CEC		Cote CEM (%)			
4		A	B	C	D
		0	89	11	0
Remarque / Observation					
Délaminage, éclatement localisée. désagrégation 25 à 50 mm localisée. Fissuration polygonale <0,8 mm généralisée.					
Numéro d'activité:		3112

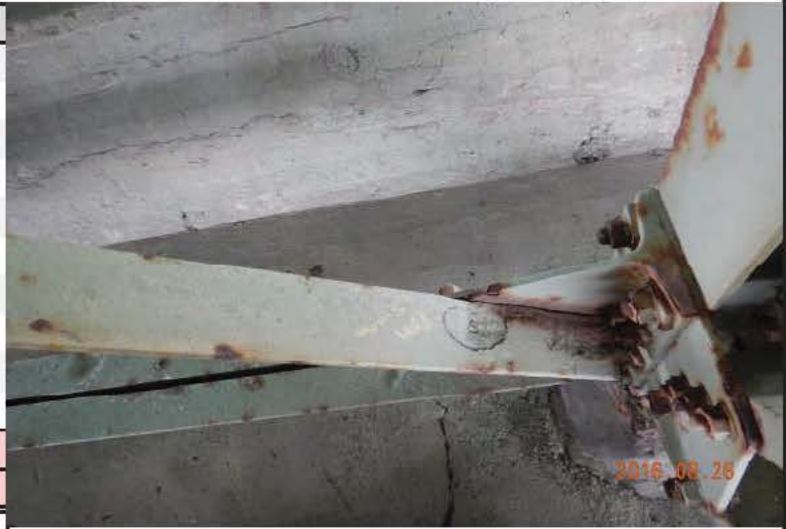
Axe: Jacques-Cartier		Section : Section 7		Structure : Pont Jacques-Cartier	
Identification					
Position longitudinale :					
Axe 24					
Groupe :					
Systèmes structuraux					
Position transversale :					
--					
Élément :					
Colonne & Banc					
Localisation :					
--					
Cote CEC		Cote CEM (%)			
3		A	B	C	D
		93	4	2	1
Remarque / Observation					
Pertes de matériaux moyennes à très importantes. Perforations multiples.					
Numéro de photo: JC_7_160826_JM_7813					
Numéro d'activité:		3221			
Numéro de recommandation:		16022			
Identification					
Position longitudinale :					
Axe 24					
Groupe :					
Systèmes structuraux					
Position transversale :					
--					
Élément :					
Colonne & Banc					
Localisation :					
--					
Cote CEC		Cote CEM (%)			
3		A	B	C	
		93	4	2	
Remarque / Observation					
Pertes de matériaux moyennes à très importantes. Perforations multiples.					
Numéro de photo: JC_7_160826_JM_7814					
Numéro d'activité:		3221

Numéro de recommandation:		16022

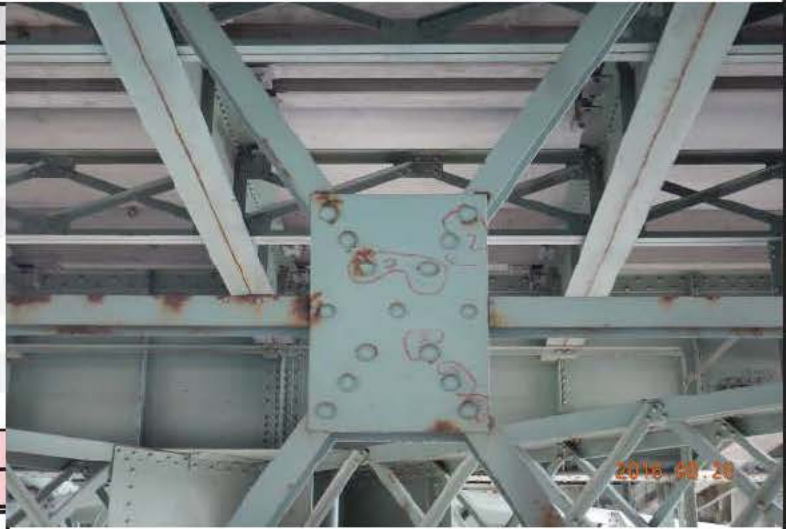
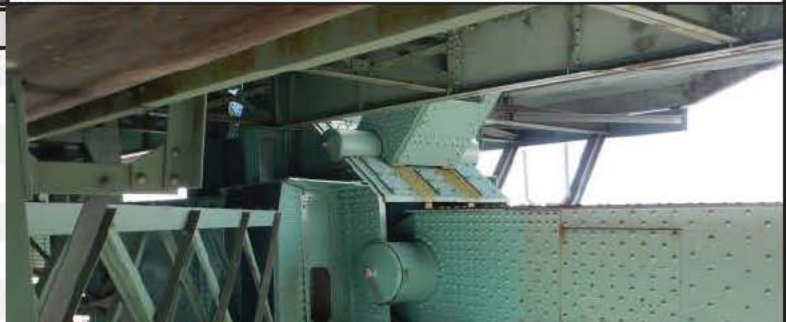
Axe: Jacques-Cartier		Section : Section 7		Structure : Pont Jacques-Cartier	
Identification					
Position longitudinale :					
Axe 24					
Groupe :					
Systèmes structuraux					
Position transversale :					
--					
Élément :					
Colonne & Banc					
Localisation :					
--					
Cote CEC		Cote CEM (%)			
3		A	B	C	D
		93	4	2	1
Remarque / Observation					
Pertes de matériaux moyennes à très importantes. Perforations multiples.					
Numéro de photo: JC_7_160826_JM_7817					
Numéro d'activité: 3221					
Numéro de recommandation: 16022					
Identification					
Position longitudinale :					
Axe 24					
Groupe :					
Unités de fondation					
Position transversale :					
--					
Élément :					
Appareil d'appui					
Localisation :					
Aval					
Cote CEC		Cote CEM (%)			
4		A	B	C	D
		93	5	1	1
Remarque / Observation					
PDMx moy. à très imp.. Quelques perfo. au niveau des PL protectrices et raid.. E.I.: méthode d'accès n'a pu permettre l'accès à l'intérieur. Le rapport 2014 fait état de corr. très imp. et stratification à l'intérieur. Peinture refaite en 2015.

Numéro de photo: JC_7_160826_JM_7804					
Numéro d'activité: 3221, 9000					
Numéro de recommandation: 8404, 964, 8401

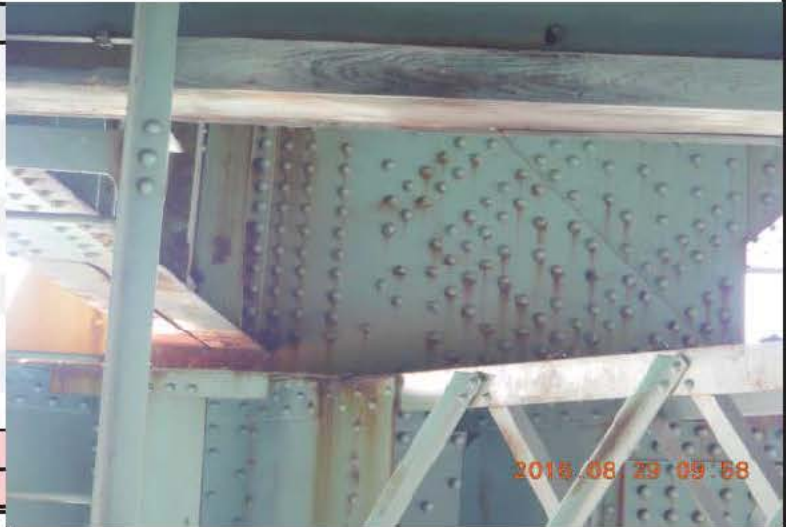
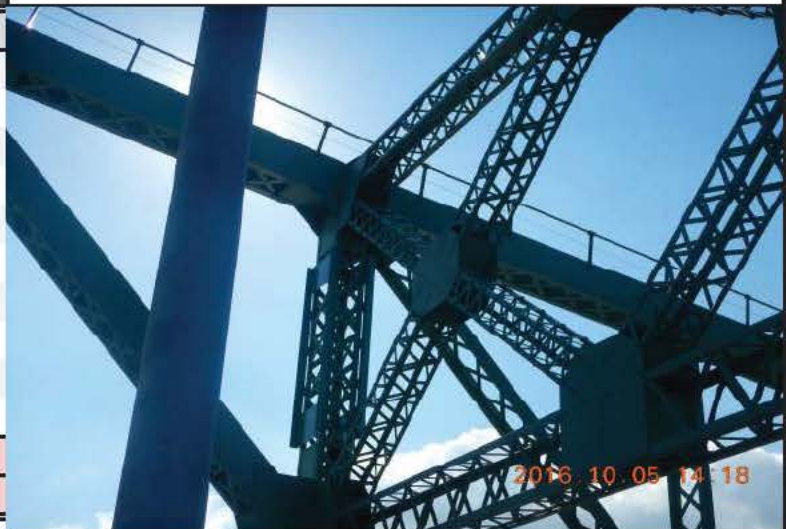
Axe: Jacques-Cartier		Section : Section 7		Structure : Pont Jacques-Cartier	
Identification					
Position longitudinale :					
Travée 24-24A					
Groupe :					
Structure d'acier					
Position transversale :					
Ferme amont					
Élément :					
Assemblage inférieur					
Localisation :					
CL7					
Cote CEC		Cote CEM (%)			
3		A	B	C	D
		85	10	3	2
Remarque / Observation					
Pertes de matériaux moyennes à très importantes.					
				Numéro de photo: JC_7_160829_EM_9192	
Numéro d'activité:					
Numéro de recommandation:					
Identification					
Position longitudinale :					
Travée 24-24A					
Groupe :					
Structure d'acier					
Position transversale :					
Ferme amont					
Élément :					
Montant					
Localisation :					
CL2-CU2					
Cote CEC		Cote CEM (%)			
4		A	B	C	D
		94	4	1	1
Remarque / Observation					
Membrane renforcée en 2016. Aucune activité requise.					
				Numéro de photo: JC_7_161005_EM_0677	
Numéro d'activité:
