Rapport d'inspection annuelle

Inspection générale du pont Jacques-Cartier, section 7
Version finale

Contrat: 62408

3 mai 2017

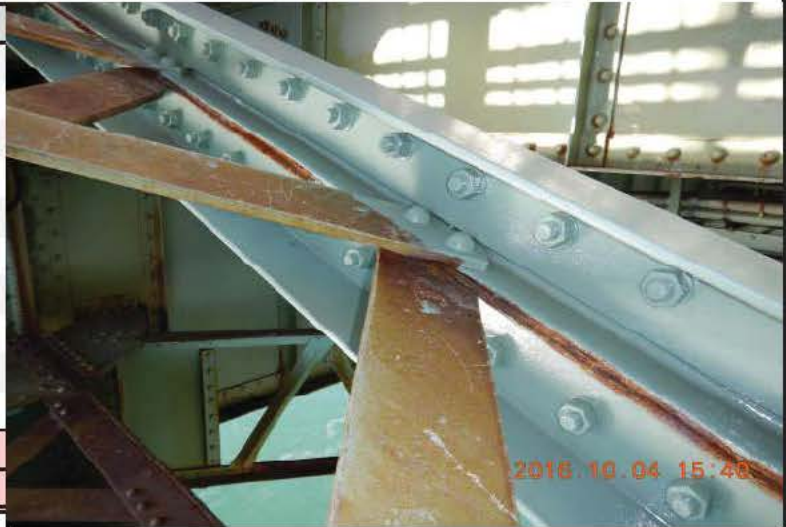
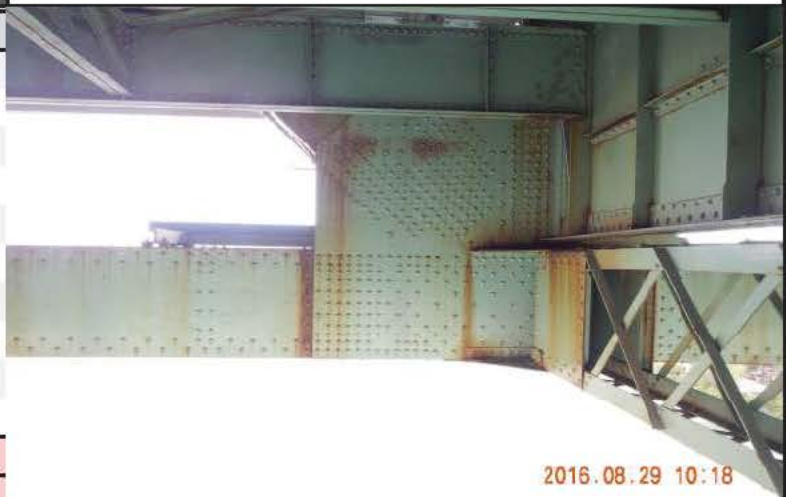
Axe: Jacques-Cartier		Section : Section 7		Structure : Pont Jacques-Cartier	
Identification					
Position longitudinale :					
Travée 24-24A					
Groupe :					
Structure d'acier					
Position transversale :					
Ferme amont					
Élément :					
Diagonale					
Localisation :					
CM0-CL1					
Cote CEC		Cote CEM (%)			
4		A	B	C	D
		91	5	4	0
Remarque / Observation					
Déformation par corrosion. Membrane renforcée en 2016.					
Numéro de photo: JC_7_161004 XXXX _0459					
Numéro d'activité:					
Numéro de recommandation:					
Identification					
Position longitudinale :					
Travée 24-24A					
Groupe :					
Structure d'acier					
Position transversale :					
Ferme aval					
Élément :					
Assemblage inférieur					
Localisation :					
CL2					
Cote CEC		Cote CEM (%)			
4		A	B	C	D
		95	5	0	0
Remarque / Observation					
Numéro de photo: JC_7_160829_JM_0883					
Numéro d'activité:					
Numéro de recommandation:

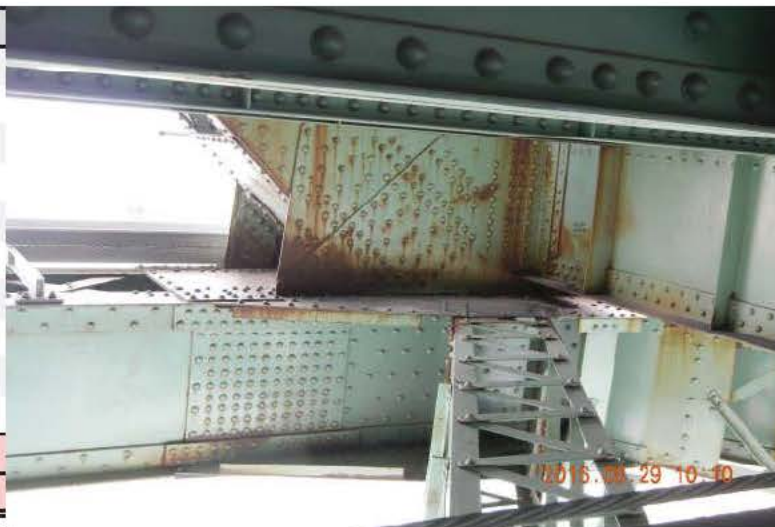
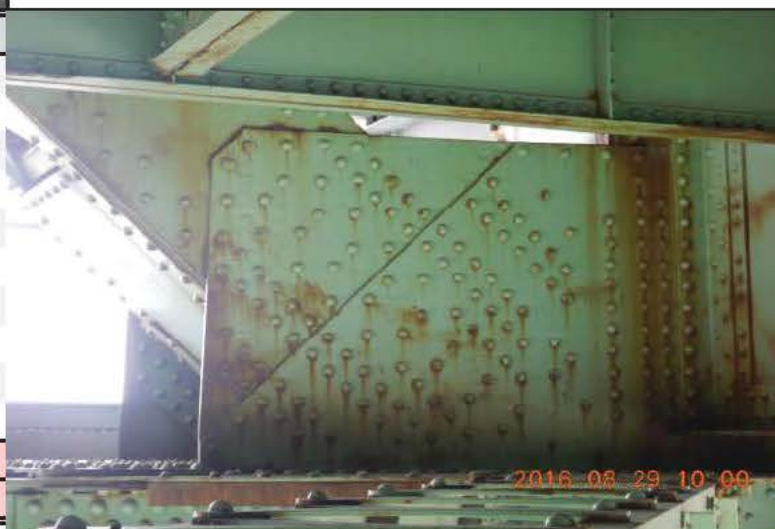
Axe:	Jacques-Cartier	Section :	Section 7	Structure :	Pont Jacques-Cartier
Identification					
Position longitudinale :					
Travée 24-24A					
Groupe :					
Structure d'acier					
Position transversale :					
Ferme aval					
Élément :					
Assemblage inférieur					
Localisation :					
CL5					
Cote CEC		Cote CEM (%)			
4		A	B	C	D
		69	30	1	0
Remarque / Observation					
Numéro de photo:				JC_7_160829_JM_0870	
Numéro d'activité:					
Numéro de recommandation:					
Identification					
Position longitudinale :					
Travée 24-24A					
Groupe :					
Structure d'acier					
Position transversale :					
Ferme aval					
Élément :					
Assemblage inférieur					
Localisation :					
CL7					
Cote CEC		Cote CEM (%)			
4		A	B	C	D
		84	15	1	0
Remarque / Observation					
Numéro de photo:				JC_7_160829_EM_9193	
Numéro d'activité:					
Numéro de recommandation:

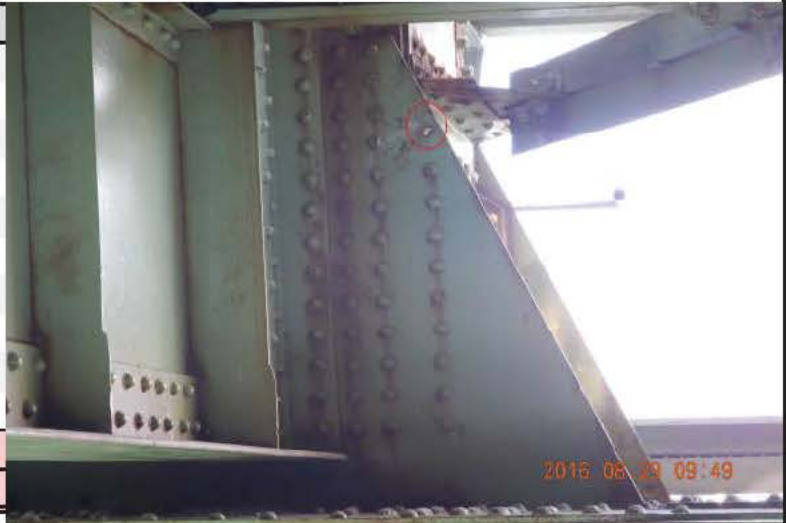
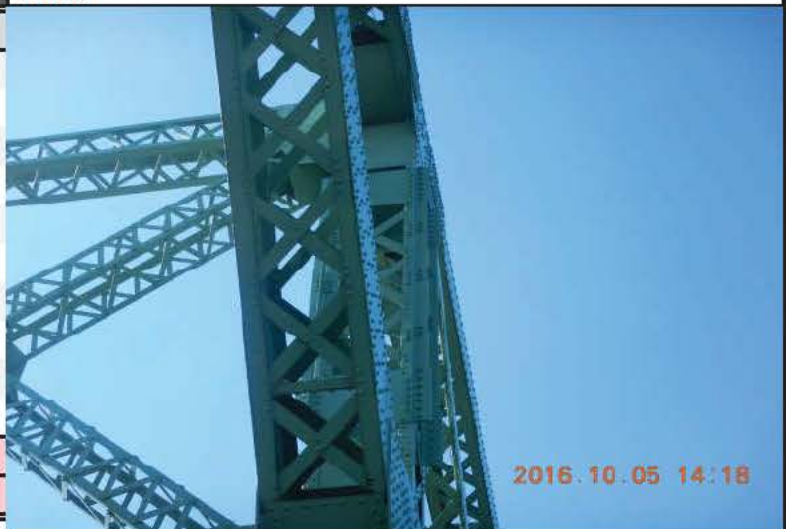
Axe: Jacques-Cartier		Section : Section 7		Structure : Pont Jacques-Cartier	
Identification					
Position longitudinale :					
Travée 24-24A					
Groupe :					
Structure d'acier					
Position transversale :					
Ferme aval					
Élément :					
Assemblage inférieur					
Localisation :					
CL9					
Cote CEC		Cote CEM (%)			
4		A	B	C	D
		85	15	0	0
Remarque / Observation					
1 rivet manquant.					
				Numéro de photo: JC_7_160829_JM_0847	
Numéro d'activité: 2201					
Numéro de recommandation: 16020					
Identification					
Position longitudinale :					
Travée 24-24A					
Groupe :					
Structure d'acier					
Position transversale :					
Ferme aval					
Élément :					
Montant					
Localisation :					
CL2-CU2					
Cote CEC		Cote CEM (%)			
4		A	B	C	D
		97	2	1	0
Remarque / Observation					
Membre renforcée en 2016.					
				Numéro de photo: JC_7_161005_EM_0676	
Numéro d'activité:					
Numéro de recommandation:

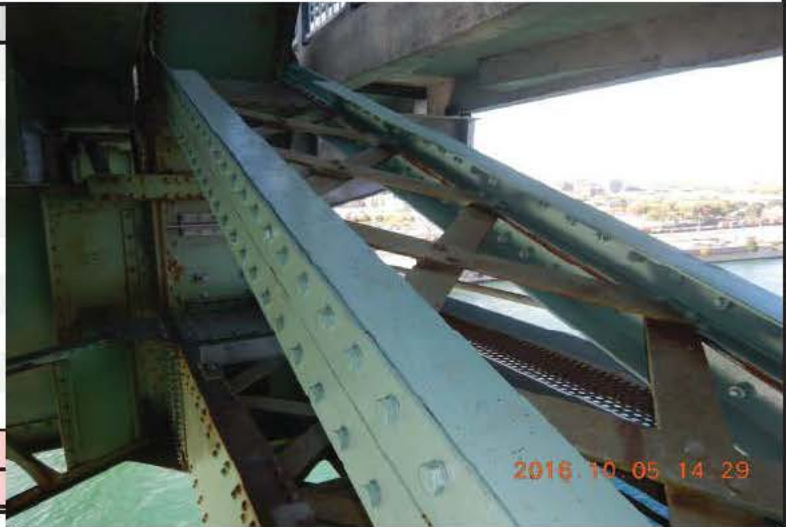
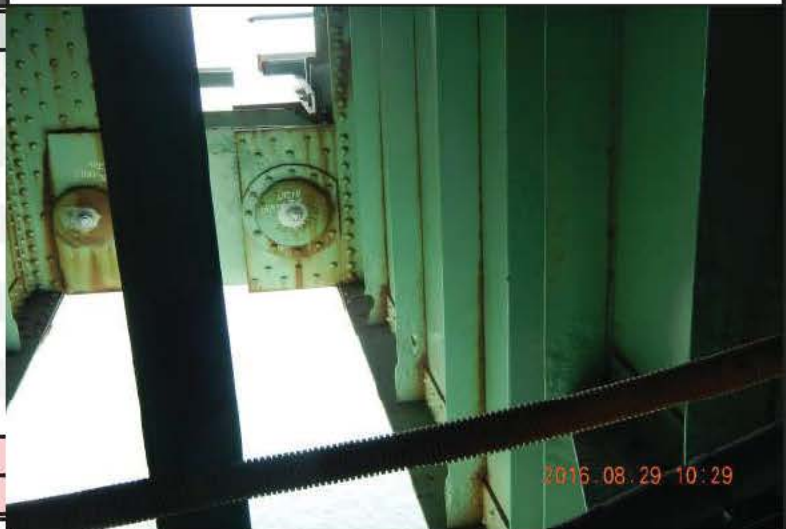
Axe: Jacques-Cartier		Section : Section 7		Structure : Pont Jacques-Cartier	
Identification					
Position longitudinale :					
Travée 24-24A					
Groupe :					
Structure d'acier					
Position transversale :					
Ferme aval					
Élément :					
Diagonale					
Localisation :					
CM0-CL1					
Cote CEC		Cote CEM (%)			
4		A	B	C	D
		96	3	1	0
Remarque / Observation					
Membrure renforcée en 2016.					
Numéro de photo: JC_7_161005_EM_0678					
Numéro d'activité:					
Numéro de recommandation:					
Identification					
Position longitudinale :					
Travée 24-24A					
Groupe :					
Structure d'acier					
Position transversale :					
Général					
Élément :					
Poutre transversale					
Localisation :					
CLO					
Cote CEC		Cote CEM (%)			
3		A	B	C	D
		88	4	4	4
Remarque / Observation					
Perfo. de 3 raid. aux ext. aval et amont. PDMx moy. à très imp.. Def. par corr. aux semelles sup. et inf. 2 trous non comblés.					
Numéro de photo: JC_7_160829_JM_0894

Numéro d'activité: 3221, 2201					
Numéro de recommandation: 15873, 16020

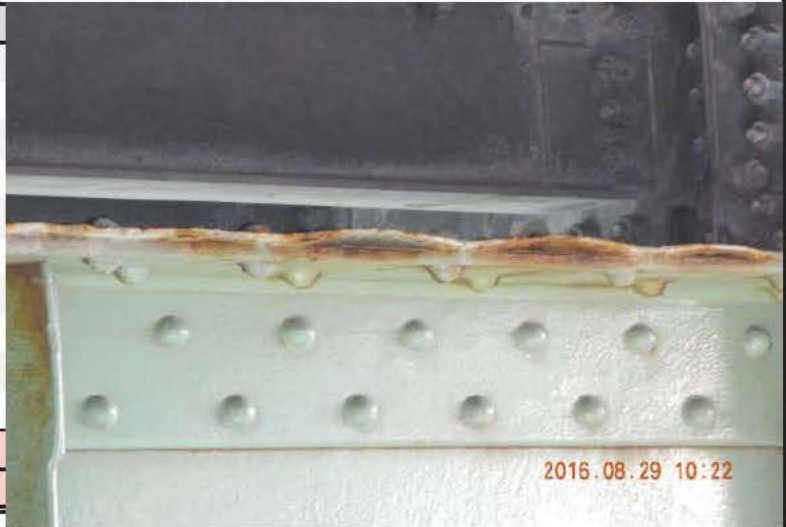
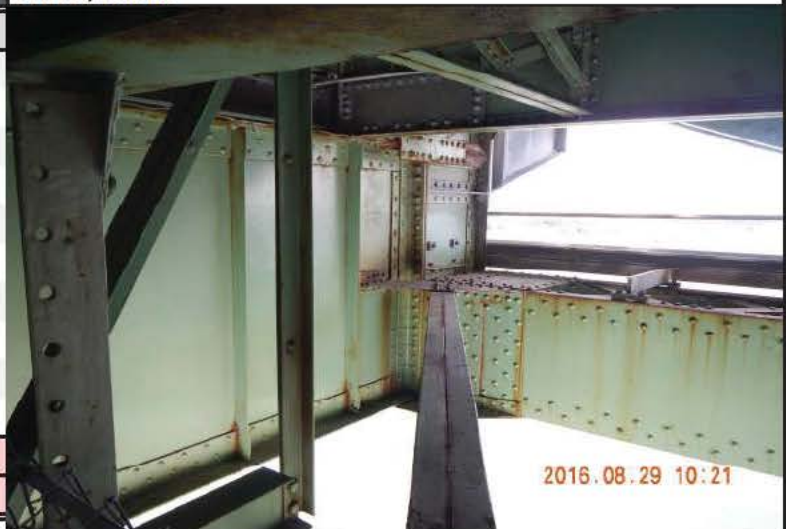
Axe: Jacques-Cartier		Section : Section 7		Structure : Pont Jacques-Cartier	
Identification					
Position longitudinale : Travée 24-24A					
Groupe : Structure d'acier					
Position transversale : Général					
Élément : Poutre transversale					
Localisation : CLO					
Cote CEC		Cote CEM (%)			
3		A	B	C	D
		88	4	4	4
Remarque / Observation Perfo. de 3 raid. aux ext. aval et amont. PDMx moy. à très imp.. Def. par corr. aux semelles sup. et inf. 2 trous non comblés.					
Numéro d'activité:				3221, 2201	
Numéro de recommandation:				15873, 16020	
Identification					
Position longitudinale : Travée 24-24A					
Groupe : Structure d'acier					
Position transversale : Général					
Élément : Poutre transversale					
Localisation : CLO					
Cote CEC		Cote CEM (%)			
3		A	B	C	D
		88	4	4	4
Remarque / Observation Perfo. de 3 raid. aux ext. aval et amont. PDMx moy. à très imp.. Def. par corr. aux semelles sup. et inf. 2 trous non comblés.

Numéro d'activité:				3221, 2201	
Numéro de recommandation:				15873, 16020

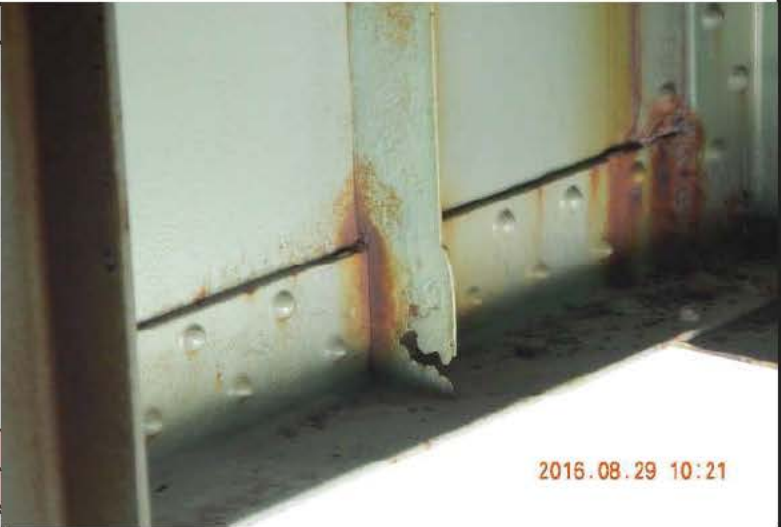
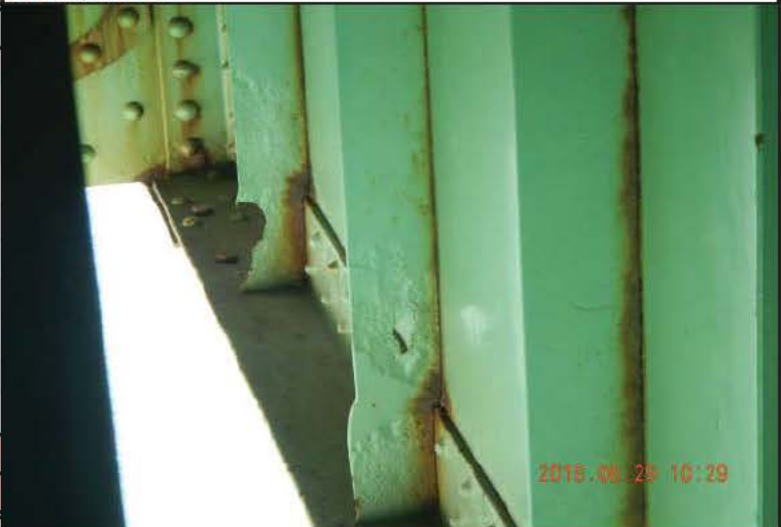
Axe: Jacques-Cartier		Section : Section 7		Structure : Pont Jacques-Cartier	
Identification					
Position longitudinale : Travée 24-24A					
Groupe : Structure d'acier					
Position transversale : Général					
Élément : Poutre transversale					
Localisation : CLO					
Cote CEC		Cote CEM (%)			
3		A	B	C	D
		88	4	4	4
Remarque / Observation Perfo. de 3 raid. aux ext. aval et amont. PDMx moy. à très imp.. Def. par corr. aux semelles sup. et inf. 2 trous non comblés.					
Numéro d'activité:		3221, 2201			
Numéro de recommandation:		15873, 16020			
Identification					
Position longitudinale : Travée 24-24A					
Groupe : Structure d'acier					
Position transversale : Général					
Élément : Poutre transversale					
Localisation : CLO					
Cote CEC		Cote CEM (%)			
3		A	B	C	D
		88	4	4	4
Remarque / Observation Perfo. de 3 raid. aux ext. aval et amont. PDMx moy. à très imp.. Def. par corr. aux semelles sup. et inf. 2 trous non comblés.

Numéro d'activité:		3221, 2201			
Numéro de recommandation:		15873, 16020

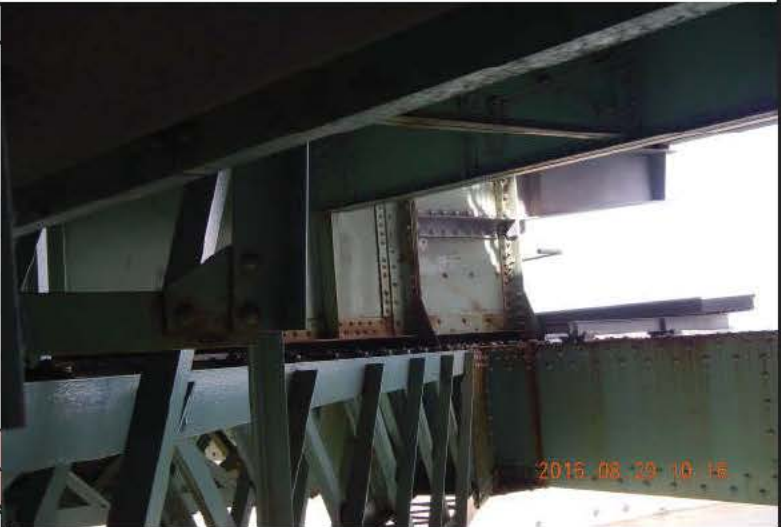
Numéro de photo: **JC_7_160829_JM_0881**

Axe: Jacques-Cartier		Section : Section 7		Structure : Pont Jacques-Cartier	
Identification					
Position longitudinale : Travée 24-24A					
Groupe : Structure d'acier					
Position transversale : Général					
Élément : Poutre transversale					
Localisation : CL1					
Cote CEC		Cote CEM (%)			
4		A	B	C	D
		95	3	1	1
Remarque / Observation					
Pertes de matériaux moyennes à très importantes. Déformation par corrosion aux semelles supérieures et inférieures. 2 trous non comblés.					
Numéro d'activité:				2201	
Numéro de recommandation:				16020	
Identification					
Position longitudinale : Travée 24-24A					
Groupe : Structure d'acier					
Position transversale : Général					
Élément : Poutre transversale					
Localisation : CL1					
Cote CEC		Cote CEM (%)			
4		A	B	C	D
		95	3	1	1
Remarque / Observation					
Pertes de matériaux moyennes à très importantes. Déformation par corrosion aux semelles supérieures et inférieures. 2 trous non comblés.

Numéro d'activité:				2201	
Numéro de recommandation:				16020

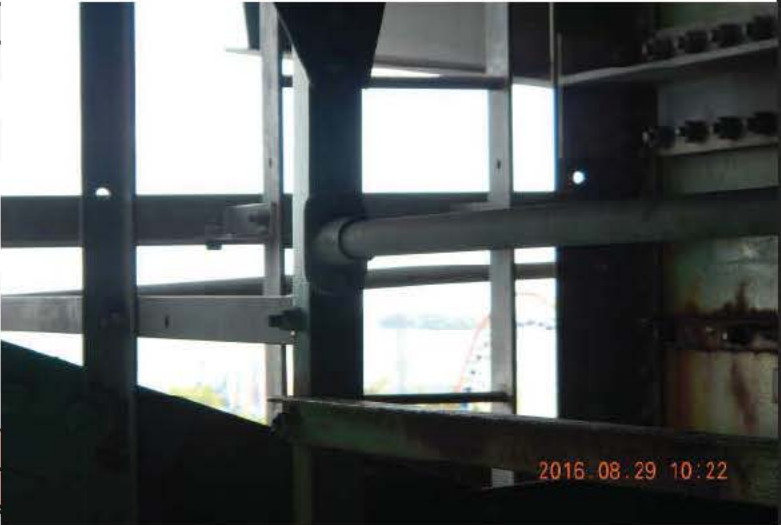
Numéro de photo: JC_7_160829_JM_0890

Axe: Jacques-Cartier		Section : Section 7		Structure : Pont Jacques-Cartier	
Identification					
Position longitudinale : Travée 24-24A					
Groupe : Structure d'acier					
Position transversale : Général					
Élément : Poutre transversale					
Localisation : CL1					
Cote CEC		Cote CEM (%)			
4		A	B	C	D
		95	3	1	1
Remarque / Observation Pertes de matériaux moyennes à très importantes. Déformation par corrosion aux semelles supérieures et inférieures. 2 trous non comblés.					
Numéro d'activité:		2201			
Numéro de recommandation:		16020			
Identification					
Position longitudinale : Travée 24-24A					
Groupe : Structure d'acier					
Position transversale : Général					
Élément : Poutre transversale					
Localisation : CL2					
Cote CEC		Cote CEM (%)			
4		A	B	C	D
		96	2	1	1
Remarque / Observation Pertes de matériaux moyennes à très importantes. Déformation par corrosion aux semelles supérieures et inférieures. Aucune activité requise.

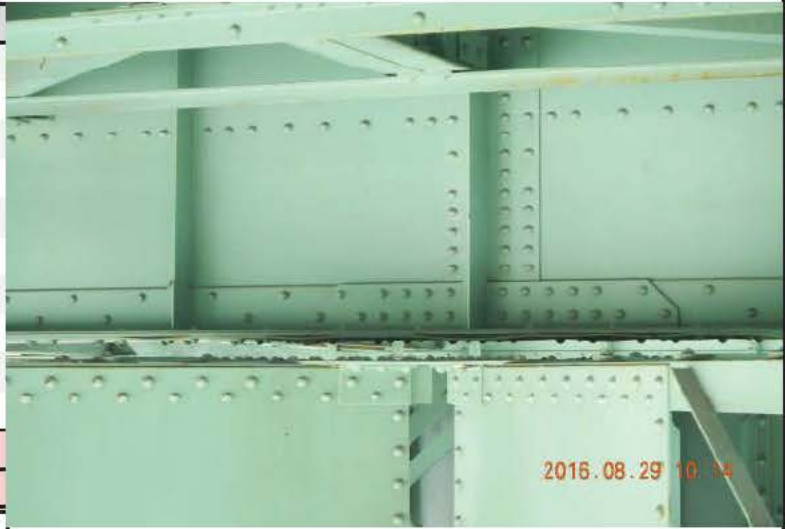
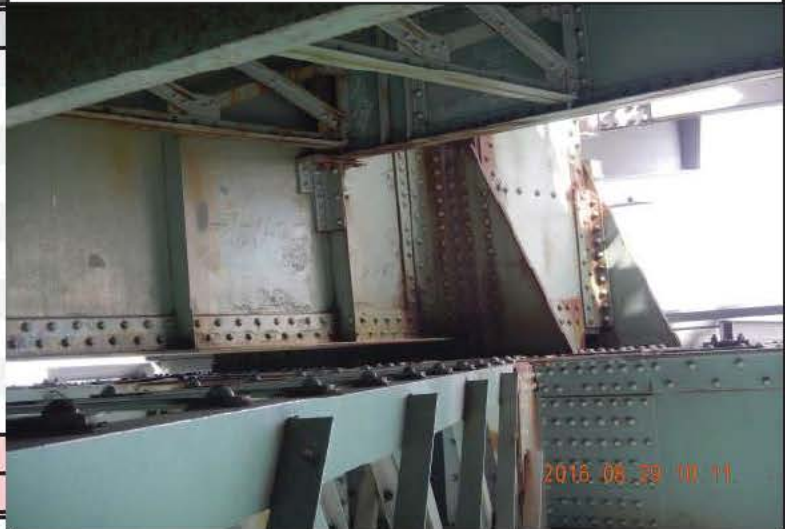
Axe: Jacques-Cartier		Section : Section 7		Structure : Pont Jacques-Cartier	
Identification					
Position longitudinale :					
Travée 24-24A					
Groupe :					
Structure d'acier					
Position transversale :					
Général					
Élément :					
Poutre transversale					
Localisation :					
CL2					
Cote CEC		Cote CEM (%)			
4		A	B	C	D
		96	2	1	1
Remarque / Observation					
Pertes de matériaux moyennes à très importantes. Déformation par corrosion aux semelles supérieures et inférieures. Aucune activité requise.					
Numéro d'activité:				Numéro de photo: JC_7_160829_JM_0878	
Numéro de recommandation:					
Identification					
Position longitudinale :					
Travée 24-24A					
Groupe :					
Structure d'acier					
Position transversale :					
Général					
Élément :					
Poutre transversale					
Localisation :					
CL3					
Cote CEC		Cote CEM (%)			
3		A	B	C	D
		90	8	1	1
Remarque / Observation					
Perfo. à un raidisseur à l'ext. aval. PDMx moy. à très imp.. PDMx très imp. autours des corbeaux réduisant de manière appréciable sa cap. à transmettre les charges des poutres longitudinales. Def. par corr. aux semelles sup. et inf.

Numéro d'activité: 3221				Numéro de photo: JC_7_160829_JM_0871	
Numéro de recommandation: 16026

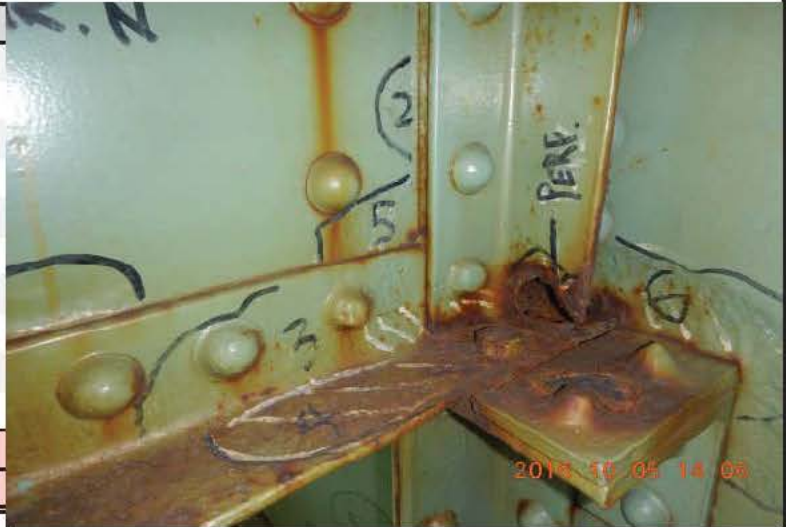
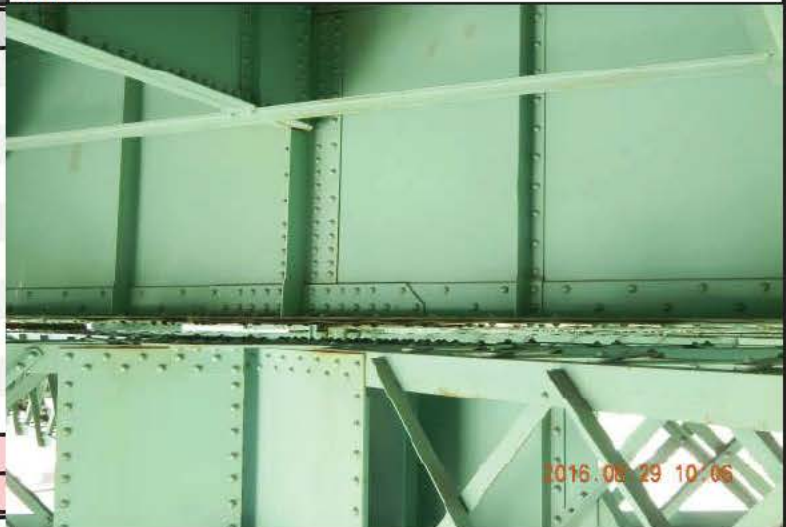
Axe: Jacques-Cartier		Section : Section 7		Structure : Pont Jacques-Cartier	
Identification					
Position longitudinale : Travée 24-24A					
Groupe : Structure d'acier					
Position transversale : Général					
Élément : Poutre transversale					
Localisation : CL3					
Cote CEC		Cote CEM (%)			
3		A	B	C	D
		90	8	1	1
Remarque / Observation Perfo. à un raidisseur à l'ext. aval. PDMx moy. à très imp.. PDMx très imp. autours des corbeaux réduisant de manière appréciable sa cap. à transmettre les charges des poutres longitudinales. Def. par corr. aux semelles sup. et inf.					
Numéro d'activité:		3221			
Numéro de recommandation:		16026			
Identification					
Position longitudinale : Travée 24-24A					
Groupe : Structure d'acier					
Position transversale : Général					
Élément : Poutre transversale					
Localisation : CL4					
Cote CEC		Cote CEM (%)			
4		A	B	C	D
		94	4	1	1
Remarque / Observation Pertes de matériaux moyennes à très importantes. Déformation par corrosion aux semelles supérieures et inférieures. Aucune activité requise.

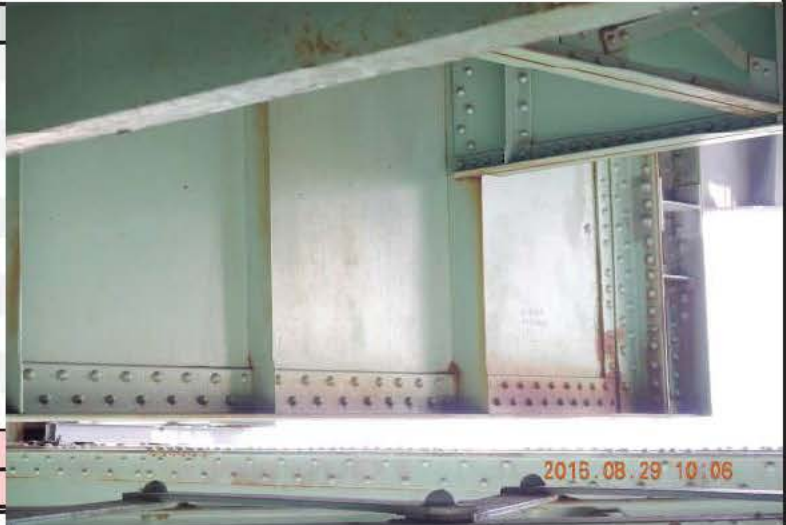
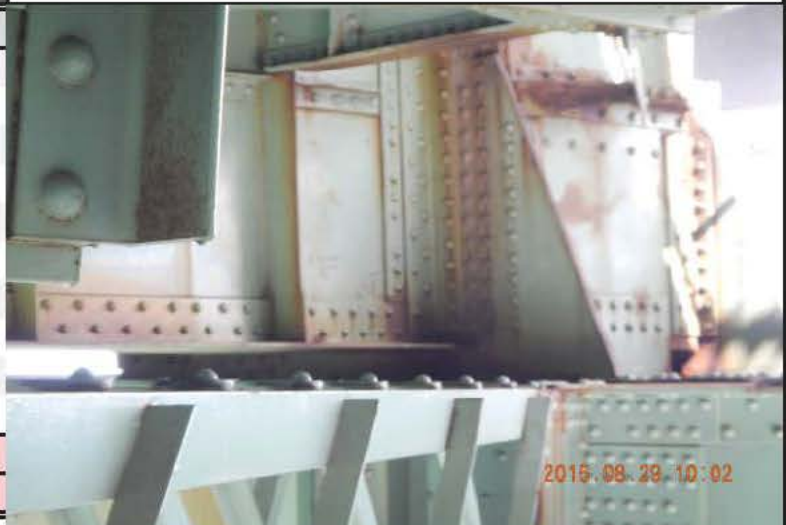
Axe: Jacques-Cartier		Section : Section 7		Structure : Pont Jacques-Cartier	
Identification					
Position longitudinale : Travée 24-24A					
Groupe : Structure d'acier					
Position transversale : Général					
Élément : Poutre transversale					
Localisation : CL4					
Cote CEC		Cote CEM (%)			
4		A	B	C	D
		94	4	1	1
Remarque / Observation Pertes de matériaux moyennes à très importantes. Déformation par corrosion aux semelles supérieures et inférieures. Aucune activité requise.					
Numéro d'activité:				Numéro de photo: JC_7_160829_JM_0864	
Numéro de recommandation:					
Identification					
Position longitudinale : Travée 24-24A					
Groupe : Structure d'acier					
Position transversale : Général					
Élément : Poutre transversale					
Localisation : CL5					
Cote CEC		Cote CEM (%)			
4		A	B	C	D
		95	4	0	1
Remarque / Observation PDMx moy. à très imp.. Def. par corr. aux semelles sup. et inf. 2 trous de rivets non comblés et un rivet partiellement sorti.

Numéro d'activité: 2201				Numéro de photo: JC_7_160829_JM_0860	
Numéro de recommandation: 16020

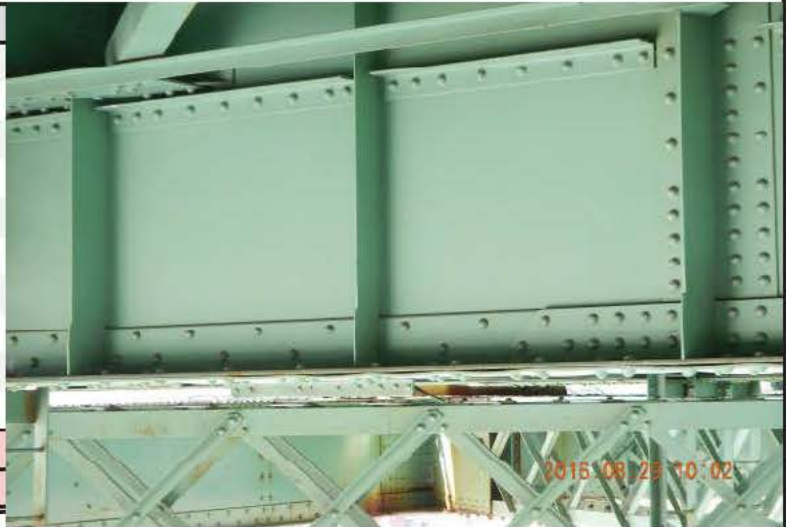
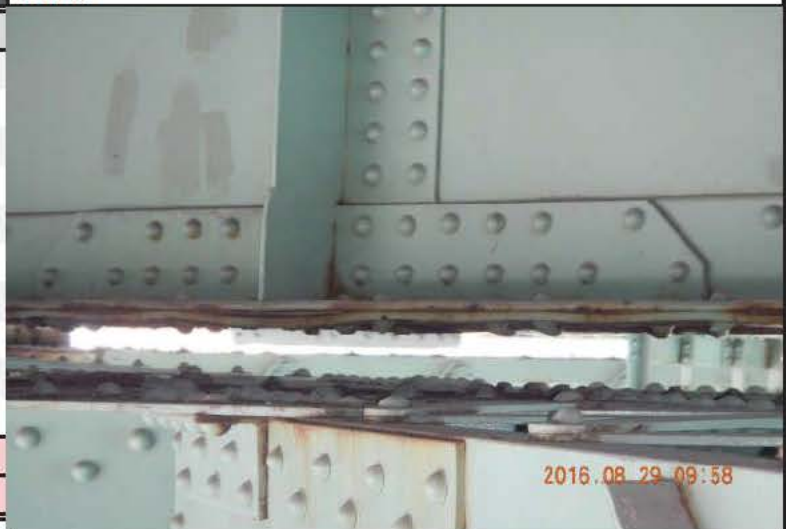
Axe: Jacques-Cartier		Section : Section 7		Structure : Pont Jacques-Cartier	
Identification					
Position longitudinale :					
Travée 24-24A					
Groupe :					
Structure d'acier					
Position transversale :					
Général					
Élément :					
Poutre transversale					
Localisation :					
CL5					
Cote CEC		Cote CEM (%)			
4		A	B	C	D
		95	4	0	1
Remarque / Observation					
PDMx moy. à très imp.. Def. par corr. aux semelles sup. et inf. 2 trous de rivets non comblés et un rivet partiellement sorti.					
				Numéro de photo: JC_7_160829_JM_0861	
Numéro d'activité: 2201					
Numéro de recommandation: 16020					
Identification					
Position longitudinale :					
Travée 24-24A					
Groupe :					
Structure d'acier					
Position transversale :					
Général					
Élément :					
Poutre transversale					
Localisation :					
CL6					
Cote CEC		Cote CEM (%)			
4		A	B	C	D
		92	6	1	1
Remarque / Observation					
Pertes de matériaux moyennes à très importantes. Déformation par corrosion aux semelles supérieures et inférieures. Aucune activité requise.

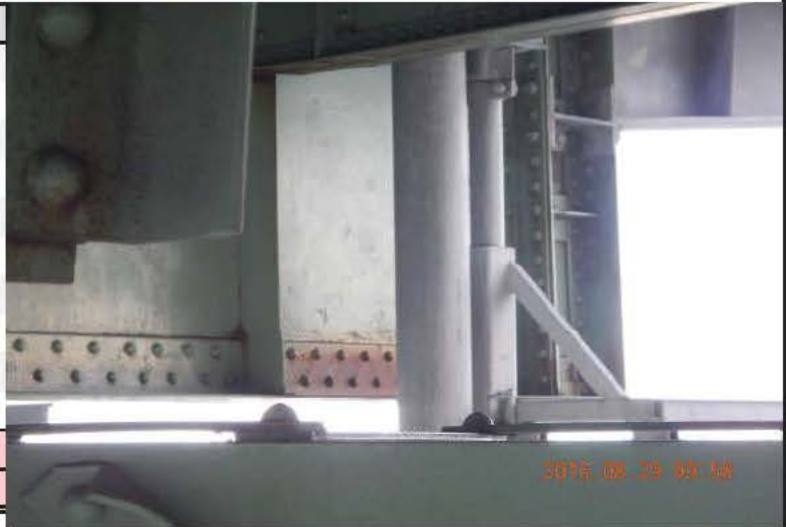
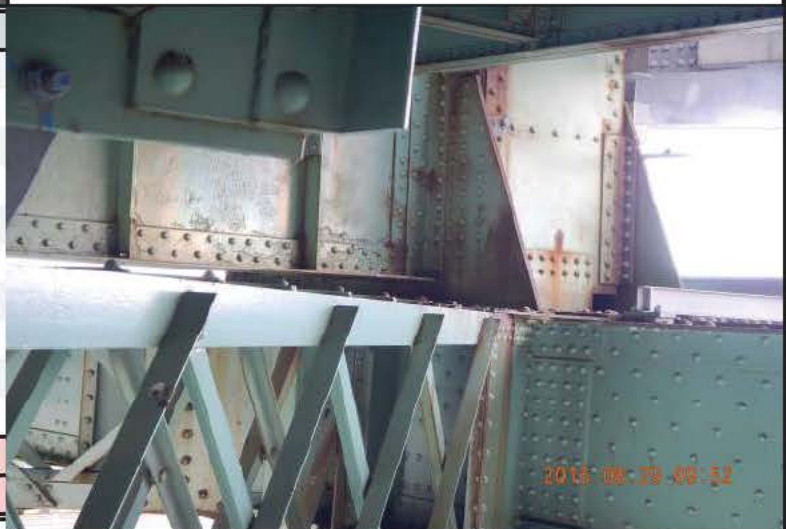
Axe: Jacques-Cartier		Section : Section 7		Structure : Pont Jacques-Cartier	
Identification					
Position longitudinale : Travée 24-24A					
Groupe : Structure d'acier					
Position transversale : Général					
Élément : Poutre transversale					
Localisation : CL6					
Cote CEC		Cote CEM (%)			
4		A	B	C	D
		92	6	1	1
Remarque / Observation Pertes de matériaux moyennes à très importantes. Déformation par corrosion aux semelles supérieures et inférieures. Aucune activité requise.					
Numéro d'activité:				Numéro de photo: JC_7_160829_JM_0858	
Numéro de recommandation:					
Identification					
Position longitudinale : Travée 24-24A					
Groupe : Structure d'acier					
Position transversale : Général					
Élément : Poutre transversale					
Localisation : CL7					
Cote CEC		Cote CEM (%)			
4		A	B	C	D
		90	6	2	2
Remarque / Observation Perfo. à l'âme et aux raid. à l'ext. aval. PDMx moy. à très imp.. Def. par corr. aux semelles sup. et inf.

Numéro d'activité: 3221				Numéro de photo: JC_7_160829_JM_0853	
Numéro de recommandation: 16026

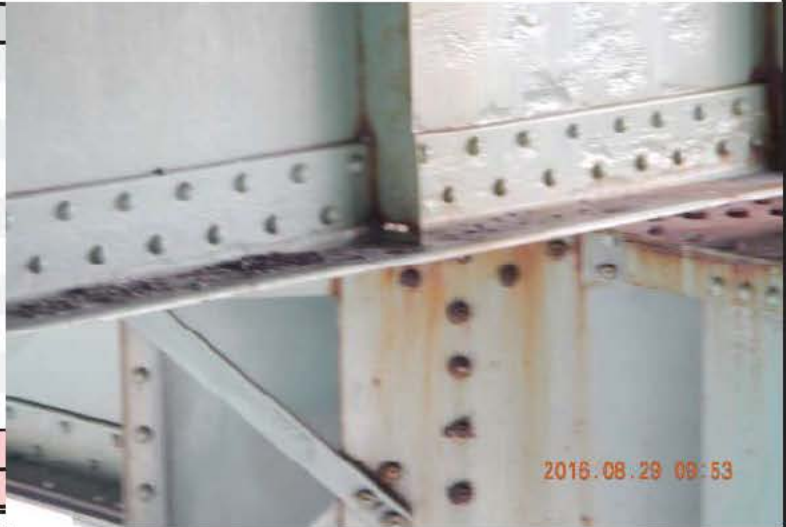
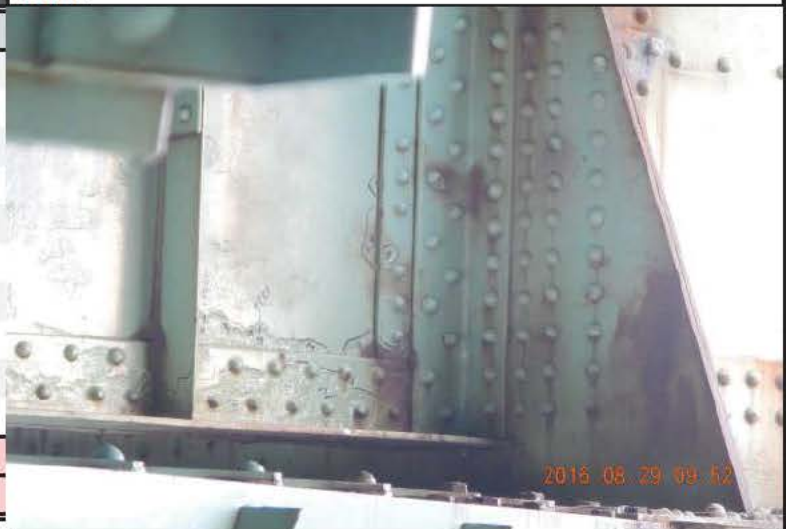
Axe: Jacques-Cartier		Section : Section 7		Structure : Pont Jacques-Cartier	
Identification					
Position longitudinale : Travée 24-24A					
Groupe : Structure d'acier					
Position transversale : Général					
Élément : Poutre transversale					
Localisation : CL7					
Cote CEC		Cote CEM (%)			
4		A	B	C	D
		90	6	2	2
Remarque / Observation Perfo. à l'âme et aux raid. à l'ext. aval. PDMx moy. à très imp.. Def. par corr. aux semelles sup. et inf.					
Numéro de photo:				JC_7_160829_JM_0855	
Numéro d'activité:		3221			
Numéro de recommandation:		16026			
Identification					
Position longitudinale : Travée 24-24A					
Groupe : Structure d'acier					
Position transversale : Général					
Élément : Poutre transversale					
Localisation : CL7					
Cote CEC		Cote CEM (%)			
4		A	B	C	D
		90	6	2	2
Remarque / Observation Perfo. à l'âme et aux raid. à l'ext. aval. PDMx moy. à très imp.. Def. par corr. aux semelles sup. et inf.

Numéro de photo:				JC_7_160829_JM_0854	
Numéro d'activité:		3221			
Numéro de recommandation:		16026

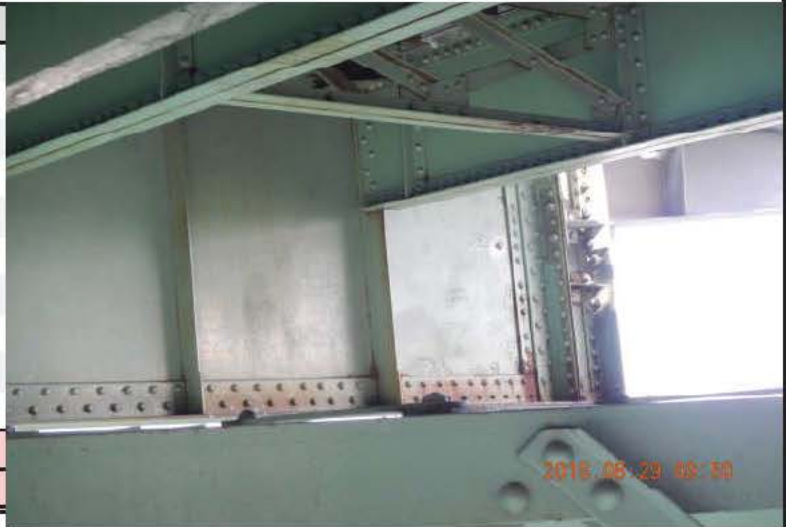
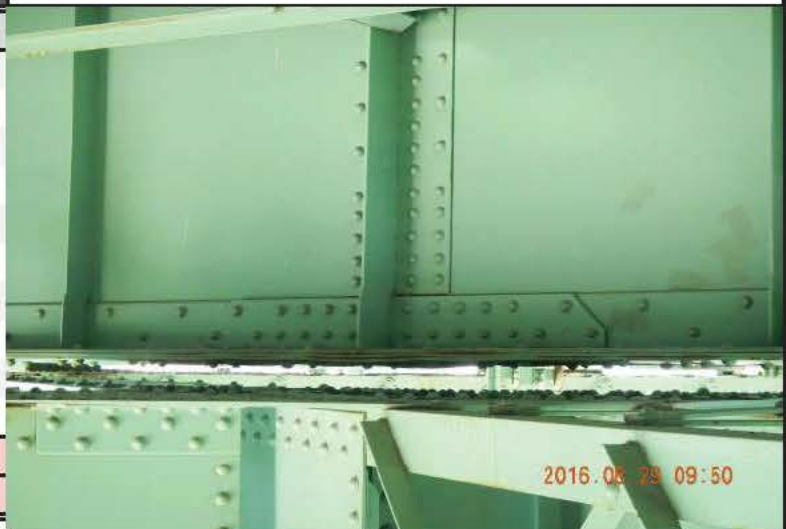
Axe:	Jacques-Cartier	Section :	Section 7	Structure :	Pont Jacques-Cartier
Identification					
Position longitudinale :					
Travée 24-24A					
Groupe :					
Structure d'acier					
Position transversale :					
Général					
Élément :					
Poutre transversale					
Localisation :					
CL8					
Cote CEC		Cote CEM (%)			
4		A	B	C	D
		94	4	1	1
Remarque / Observation					
Pertes de matériaux moyennes à très importantes. Déformation par corrosion aux semelles supérieures et inférieures. Aucune activité requise.					
Numéro d'activité:					
Numéro de recommandation:					
Numéro de photo:					
JC_7_160829_JM_0849					
Identification					
Position longitudinale :					
Travée 24-24A					
Groupe :					
Structure d'acier					
Position transversale :					
Général					
Élément :					
Poutre transversale					
Localisation :					
CL8					
Cote CEC		Cote CEM (%)			
4		A	B	C	D
		94	4	1	1
Remarque / Observation					
Pertes de matériaux moyennes à très importantes. Déformation par corrosion aux semelles supérieures et inférieures. Aucune activité requise.

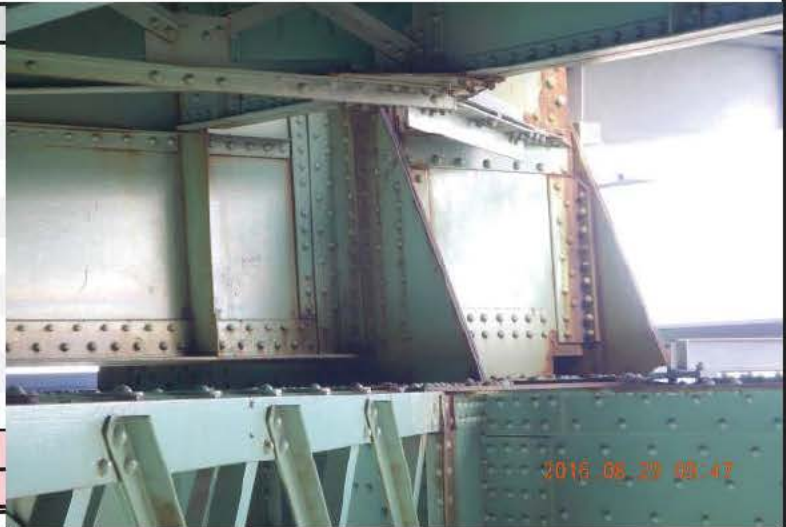
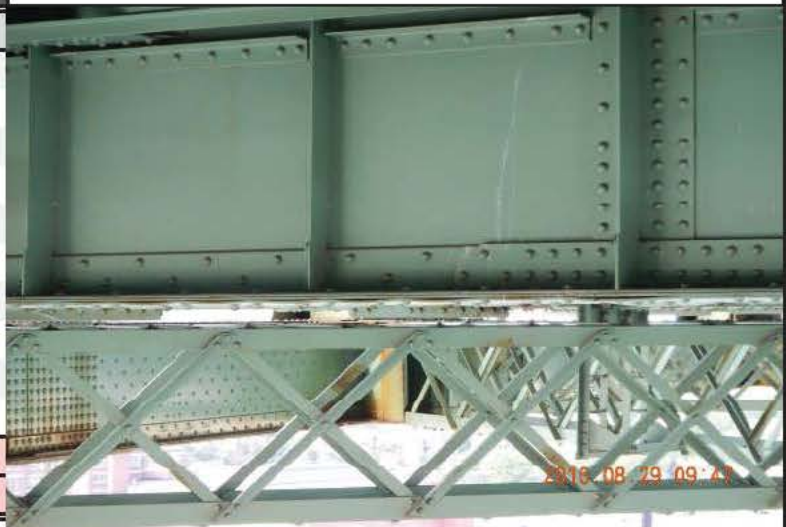
Axe:	Jacques-Cartier	Section :	Section 7	Structure :	Pont Jacques-Cartier
Identification					
Position longitudinale :					
Travée 24-24A					
Groupe :					
Structure d'acier					
Position transversale :					
Général					
Élément :					
Poutre transversale					
Localisation :					
CL9					
Cote CEC		Cote CEM (%)			
4		A	B	C	D
		92	6	1	1
Remarque / Observation					
Pertes de matériaux moyennes à très importantes. Déformation par corrosion aux semelles supérieures et inférieures. Aucune activité requise.					
Numéro d'activité:					
Numéro de recommandation:					
Numéro de photo:					
JC_7_160829_JM_0845					
Identification					
Position longitudinale :					
Travée 24-24A					
Groupe :					
Structure d'acier					
Position transversale :					
Général					
Élément :					
Poutre transversale					
Localisation :					
CL9					
Cote CEC		Cote CEM (%)			
4		A	B	C	D
		92	6	1	1
Remarque / Observation					
Pertes de matériaux moyennes à très importantes. Déformation par corrosion aux semelles supérieures et inférieures. Aucune activité requise.

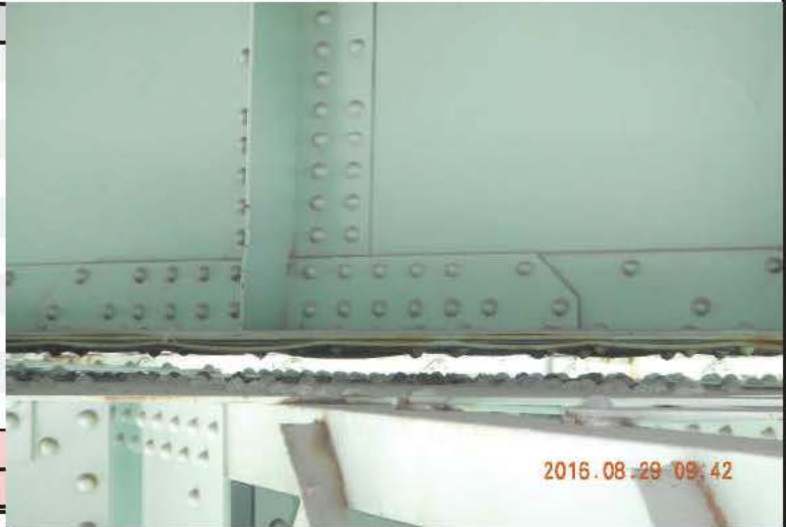
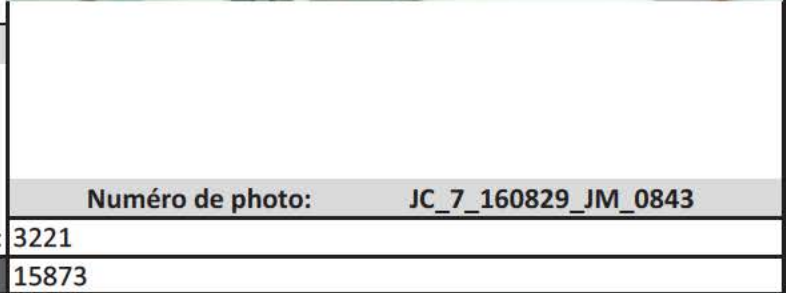
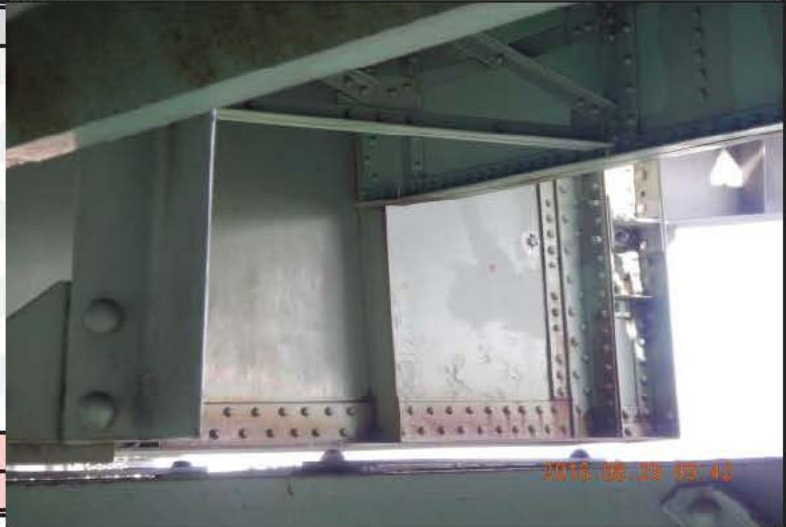
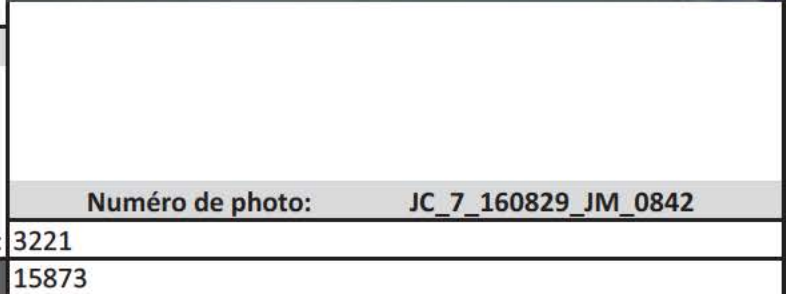
Axe: Jacques-Cartier		Section : Section 7		Structure : Pont Jacques-Cartier	
Identification					
Position longitudinale :					
Travée 24-24A					
Groupe :					
Structure d'acier					
Position transversale :					
Général					
Élément :					
Poutre transversale					
Localisation :					
CL10					
Cote CEC		Cote CEM (%)			
2		A	B	C	D
		74	15	6	5
Remarque / Observation					
Pertes de matériaux moyennes à très importantes réduisant la capacité d'environ 25%. Déformation par corrosion aux semelles supérieures et inférieures.					
Numéro d'activité:				3221	
Numéro de recommandation:				15873	
Identification					
Position longitudinale :					
Travée 24-24A					
Groupe :					
Structure d'acier					
Position transversale :					
Général					
Élément :					
Poutre transversale					
Localisation :					
CL10					
Cote CEC		Cote CEM (%)			
2		A	B	C	D
		74	15	6	5
Remarque / Observation					
Pertes de matériaux moyennes à très importantes réduisant la capacité d'environ 25%. Déformation par corrosion aux semelles supérieures et inférieures.

Numéro d'activité:				3221	
Numéro de recommandation:				15873

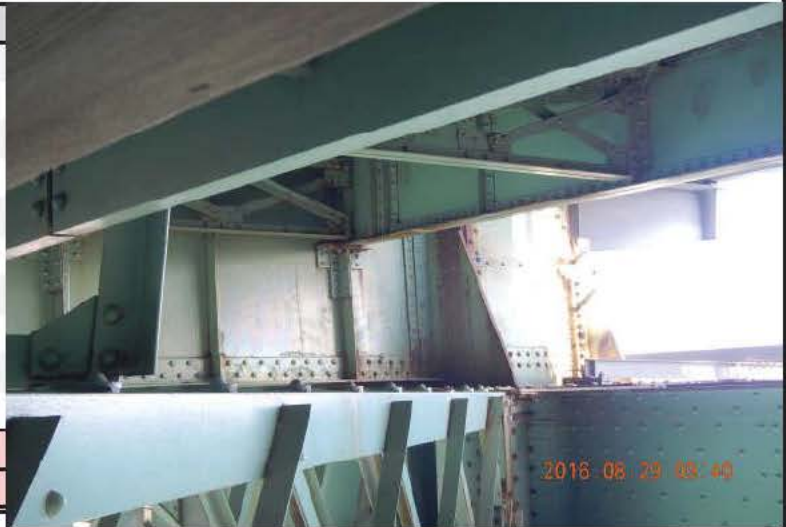
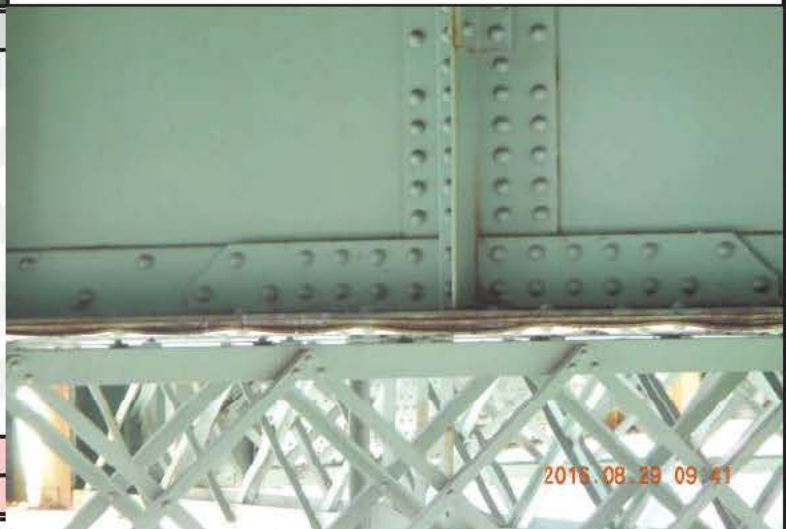
Numéro d'activité:				Numéro de photo: JC_7_160829_JM_0840	
Numéro de recommandation:

Axe: Jacques-Cartier		Section : Section 7		Structure : Pont Jacques-Cartier	
Identification					
Position longitudinale : Travée 24-24A					
Groupe : Structure d'acier					
Position transversale : Général					
Élément : Poutre transversale					
Localisation : CL11					
Cote CEC		Cote CEM (%)			
4		A	B	C	D
		92	5	2	1
Remarque / Observation Pertes de matériaux moyennes à très importantes. Déformation par corrosion aux semelles supérieures et inférieures. Aucune activité requise.					
Numéro d'activité:				Numéro de photo: JC_7_160829_JM_0839	
Numéro de recommandation:					
Identification					
Position longitudinale : Travée 24-24A					
Groupe : Structure d'acier					
Position transversale : Général					
Élément : Poutre transversale					
Localisation : CL11					
Cote CEC		Cote CEM (%)			
4		A	B	C	D
		92	5	2	1
Remarque / Observation Pertes de matériaux moyennes à très importantes. Déformation par corrosion aux semelles supérieures et inférieures. Aucune activité requise.

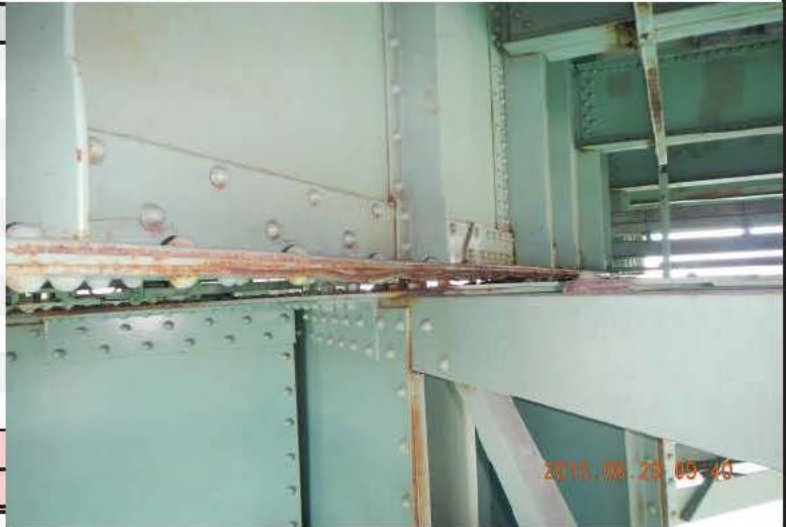
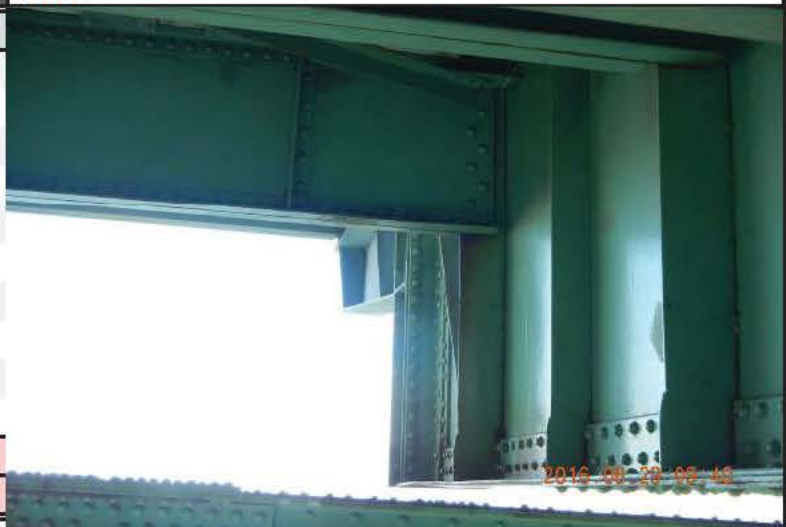
Numéro de photo:		JC_7_160829_JM_0838	
		Numéro d'activité:		3221	
		Numéro de recommandation:		16026

Axe: Jacques-Cartier		Section : Section 7		Structure : Pont Jacques-Cartier	
Identification					
Position longitudinale : Travée 24-24A					
Groupe : Structure d'acier					
Position transversale : Général					
Élément : Poutre transversale					
Localisation : CL12					
Cote CEC		Cote CEM (%)			
4		A	B	C	D
		92	5	2	1
Remarque / Observation Perforation localisée sur la semelle supérieure. Pertes de matériaux moyennes à très importantes. Déformation par corrosion aux semelles supérieures.					
		Numéro de photo:		JC_7_160829_JM_0837	
		Numéro d'activité:		3221	
		Numéro de recommandation:		16026	
Identification					
Position longitudinale : Travée 24-24A					
Groupe : Structure d'acier					
Position transversale : Général					
Élément : Poutre transversale					
Localisation : CL12					
Cote CEC		Cote CEM (%)			
4		A	B	C	D
		92	5	2	1
Remarque / Observation Perforation localisée sur la semelle supérieure. Pertes de matériaux moyennes à très importantes. Déformation par corrosion aux semelles supérieures.

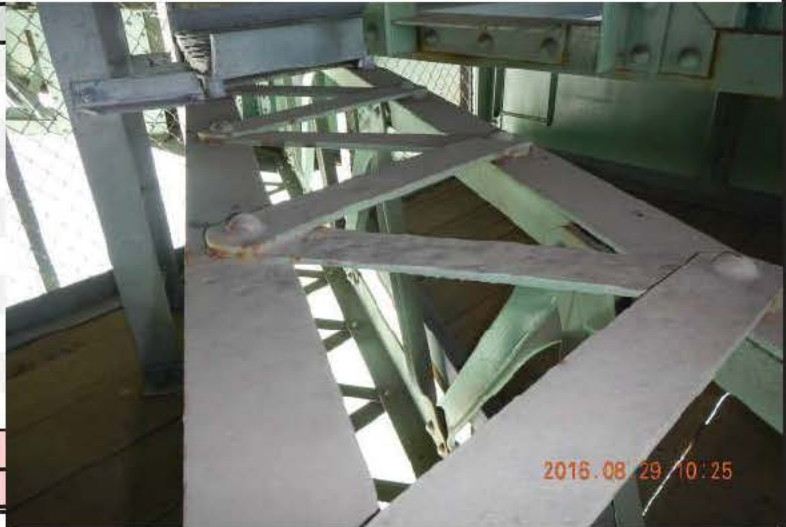
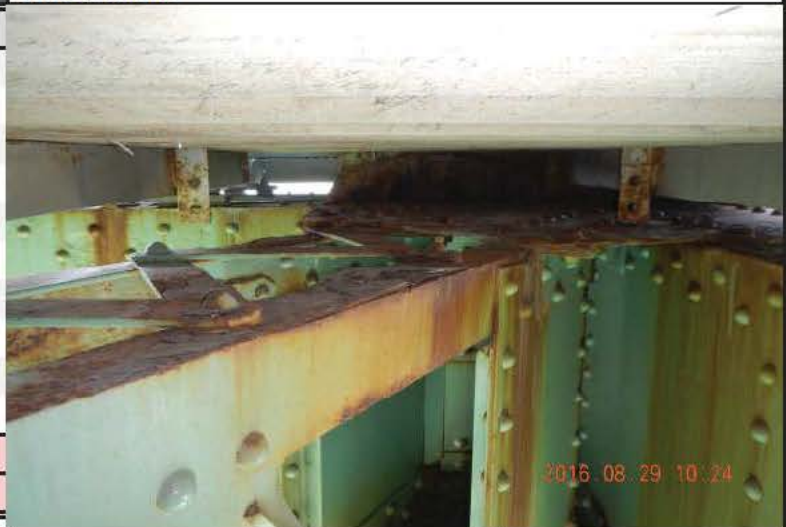
Numéro de photo: JC_7_160829_JM_0891			
		Numéro d'activité: 3221, 2201			
		Numéro de recommandation: 15883, 16020

Axe: Jacques-Cartier		Section : Section 7		Structure : Pont Jacques-Cartier	
Identification					
Position longitudinale : Travée 24-24A					
Groupe : Structure d'acier					
Position transversale : Général					
Élément : Contreventement horizontal inférieur					
Localisation : CLO-CL1					
Cote CEC		Cote CEM (%)			
4		A	B	C	D
		92	3	3	2
Remarque / Observation Pertes de matériaux moyennes à très importantes. Déformation par corrosion. 3 rivets manquants.					
		Numéro de photo: JC_7_160829_JM_0892			
		Numéro d'activité: 3221, 2201			
		Numéro de recommandation: 15883, 16020			
Identification					
Position longitudinale : Travée 24-24A					
Groupe : Structure d'acier					
Position transversale : Général					
Élément : Contreventement horizontal inférieur					
Localisation : CLO-CL1					
Cote CEC		Cote CEM (%)			
4		A	B	C	D
		92	3	3	2
Remarque / Observation Pertes de matériaux moyennes à très importantes. Déformation par corrosion. 3 rivets manquants.

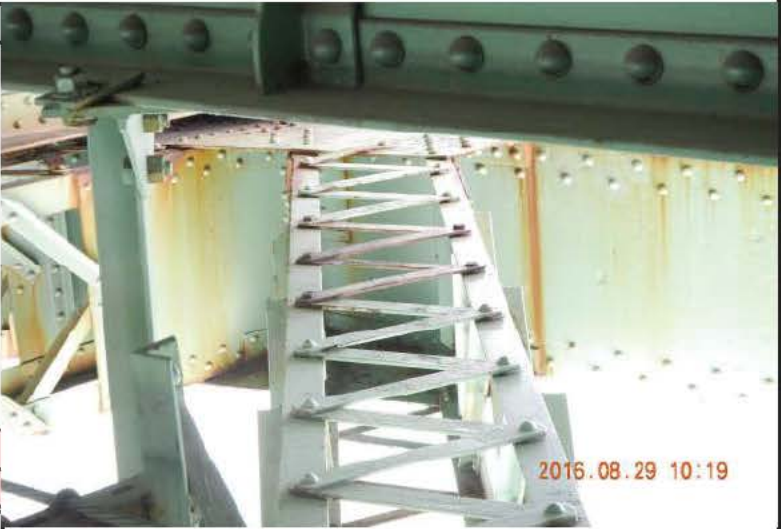
Numéro de photo: **JC_7_160829_JM_0884**

Axe: Jacques-Cartier		Section : Section 7		Structure : Pont Jacques-Cartier	
Identification					
Position longitudinale : Travée 24-24A					
Groupe : Structure d'acier					
Position transversale : Général					
Élément : Contreventement horizontal inférieur					
Localisation : CL1-CL2					
Cote CEC		Cote CEM (%)			
4		A	B	C	D
		94	2	2	2
Remarque / Observation Pertes de matériaux moyennes à très importantes. Déformation par corrosion. Trous non comblés.					
Numéro d'activité:				2201	
Numéro de recommandation:				16020	
Identification					
Position longitudinale : Travée 24-24A					
Groupe : Structure d'acier					
Position transversale : Général					
Élément : Contreventement horizontal inférieur					
Localisation : CL1-CL2					
Cote CEC		Cote CEM (%)			
4		A	B	C	D
		94	2	2	2
Remarque / Observation Pertes de matériaux moyennes à très importantes. Déformation par corrosion. Trous non comblés.					
Numéro d'activité:				2201

Numéro de recommandation:				16020
