Rapport d'inspection annuelle

Inspection générale du pont Jacques-Cartier, section 7
Version finale

Contrat: 62408

3 mai 2017

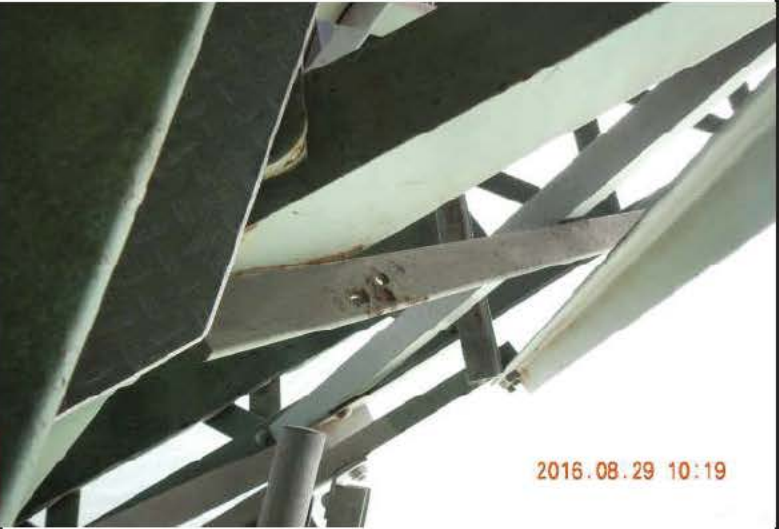
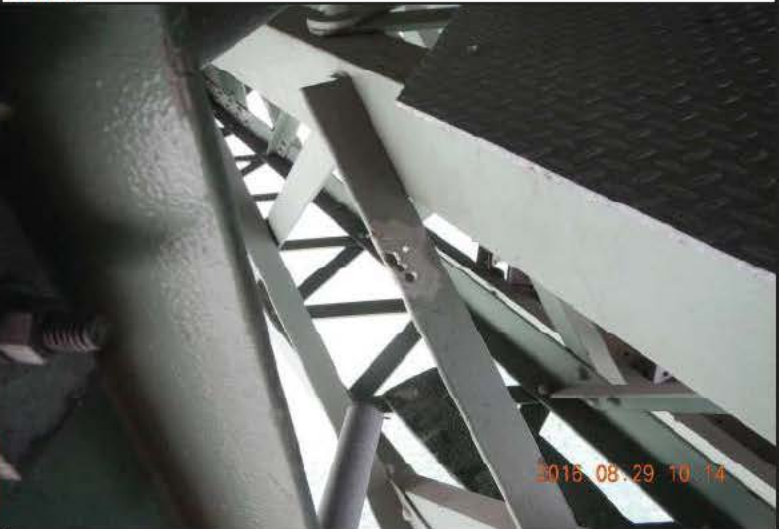
Axe: Jacques-Cartier		Section : Section 7		Structure : Pont Jacques-Cartier	
Identification					
Position longitudinale : Travée 24-24A					
Groupe : Structure d'acier					
Position transversale : Général					
Élément : Contreventement horizontal inférieur					
Localisation : CL1-CL2					
Cote CEC		Cote CEM (%)			
4		A	B	C	D
		94	2	2	2
Remarque / Observation Pertes de matériaux moyennes à très importantes. Déformation par corrosion. Trous non comblés.					
Numéro d'activité:		2201			
Numéro de recommandation:		16020			
Identification					
Position longitudinale : Travée 24-24A					
Groupe : Structure d'acier					
Position transversale : Général					
Élément : Contreventement horizontal inférieur					
Localisation : CL2-CL3					
Cote CEC		Cote CEM (%)			
4		A	B	C	D
		92	4	2	2
Remarque / Observation Pertes de matériaux moyennes à très importantes. Déformation par corrosion. Trous non comblés.					
Numéro d'activité:		2201

Numéro de recommandation:		16020

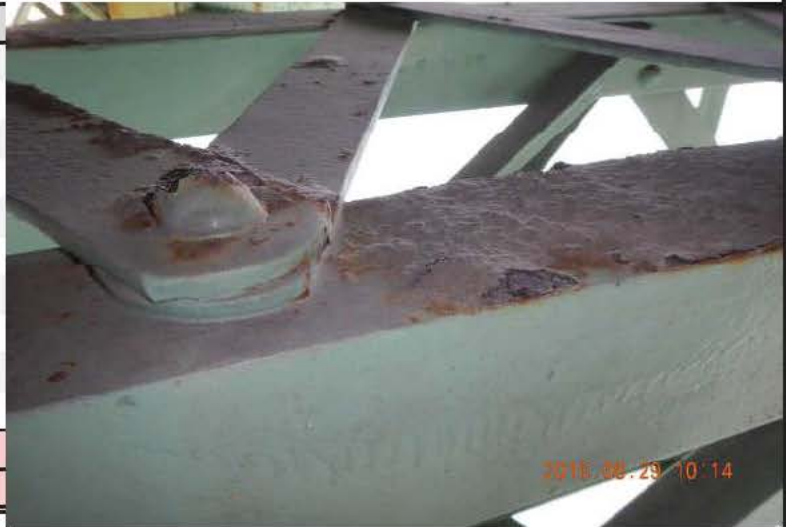
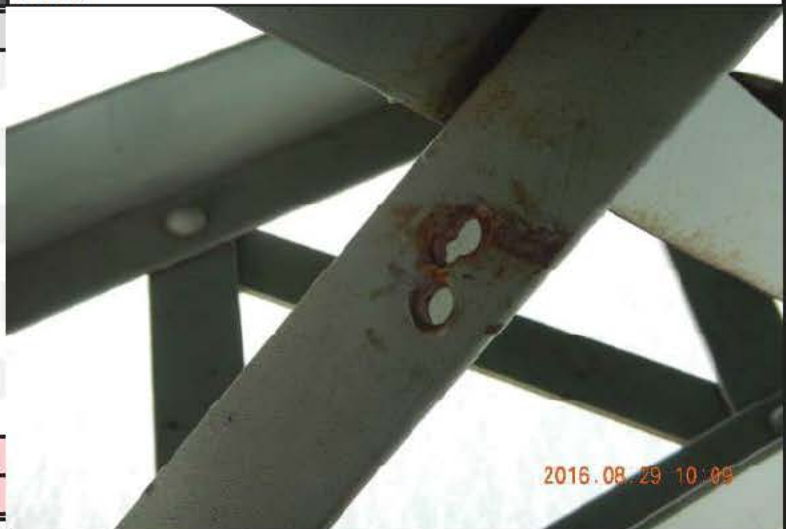
Axe: Jacques-Cartier		Section : Section 7		Structure : Pont Jacques-Cartier	
Identification					
Position longitudinale : Travée 24-24A					
Groupe : Structure d'acier					
Position transversale : Général					
Élément : Contreventement horizontal inférieur					
Localisation : CL2-CL3					
Cote CEC		Cote CEM (%)			
4		A	B	C	D
		92	4	2	2
Remarque / Observation Pertes de matériaux moyennes à très importantes. Déformation par corrosion. Trous non comblés.					
Numéro d'activité:				2201	
Numéro de recommandation:				16020	
Identification					
Position longitudinale : Travée 24-24A					
Groupe : Structure d'acier					
Position transversale : Général					
Élément : Contreventement horizontal inférieur					
Localisation : CL4-CL5					
Cote CEC		Cote CEM (%)			
4		A	B	C	D
		95	3	1	1
Remarque / Observation Pertes de matériaux moyennes à très importantes. Déformation par corrosion. Trous non comblés.					
Numéro d'activité:				2201

Numéro de recommandation:				16020

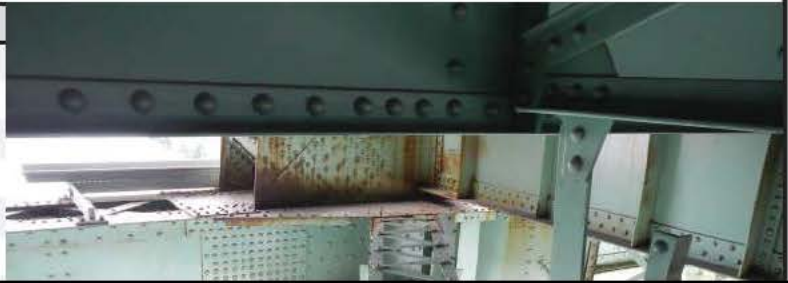
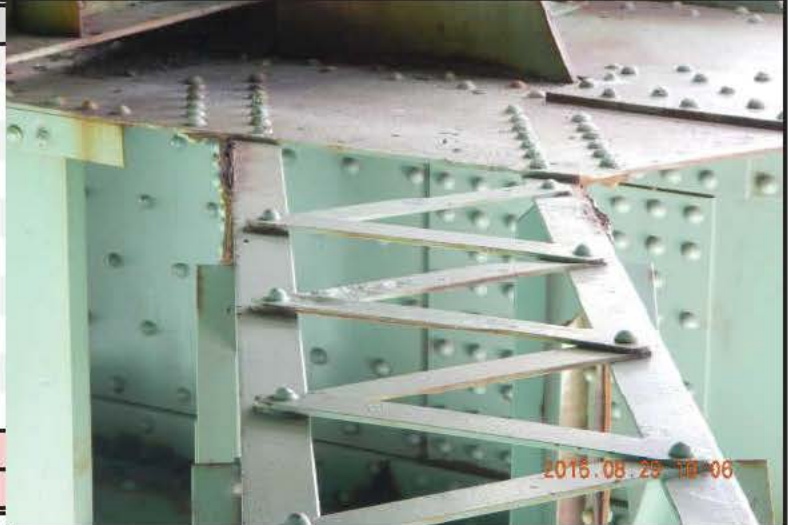
Axe: Jacques-Cartier		Section : Section 7		Structure : Pont Jacques-Cartier	
Identification					
Position longitudinale : Travée 24-24A					
Groupe : Structure d'acier					
Position transversale : Général					
Élément : Contreventement horizontal inférieur					
Localisation : CL4-CL5					
Cote CEC		Cote CEM (%)			
4		A	B	C	D
		95	3	1	
Remarque / Observation Pertes de matériaux moyennes à très importantes. Déformation par corrosion. Trous non comblés.					
Numéro d'activité:				2201	
Numéro de recommandation:				16020	
Identification					
Position longitudinale : Travée 24-24A					
Groupe : Structure d'acier					
Position transversale : Général					
Élément : Contreventement horizontal inférieur					
Localisation : CL5-CL6					
Cote CEC		Cote CEM (%)			
4		A	B	C	D
		96	2	1	1
Remarque / Observation Pertes de matériaux moyennes à très importantes. Déformation par corrosion. Aucune activité requise.					
Numéro d'activité:

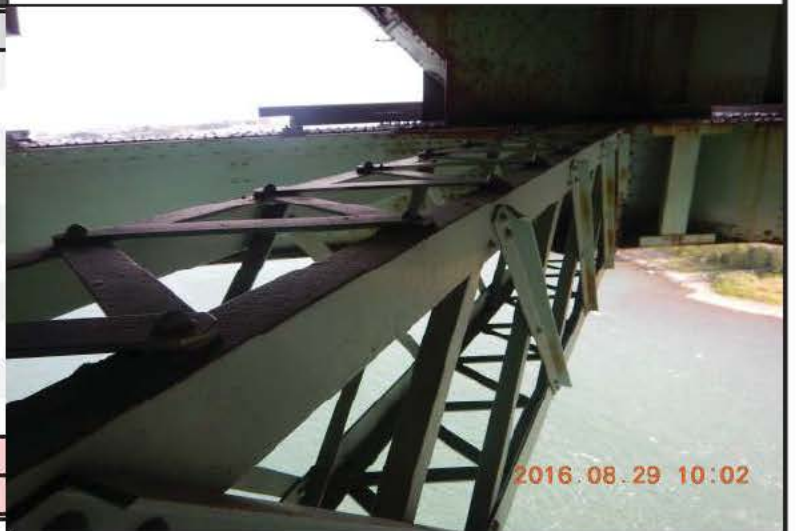
Axe: Jacques-Cartier		Section : Section 7		Structure : Pont Jacques-Cartier	
Identification					
Position longitudinale : Travée 24-24A					
Groupe : Structure d'acier					
Position transversale : Général					
Élément : Contreventement horizontal inférieur					
Localisation : CL5-CL6					
Cote CEC		Cote CEM (%)			
4		A	B	C	
		96	2	1	
Remarque / Observation Pertes de matériaux moyennes à très importantes. Déformation par corrosion. Aucune activité requise.					
Numéro d'activité:				Numéro de photo: JC_7_160829_JM_0862	
Numéro de recommandation:					
Identification					
Position longitudinale : Travée 24-24A					
Groupe : Structure d'acier					
Position transversale : Général					
Élément : Contreventement horizontal inférieur					
Localisation : CL6-CL7					
Cote CEC		Cote CEM (%)			
4		A	B	C	D
		94	3	2	1
Remarque / Observation Pertes de matériaux moyennes à très importantes. Déformation par corrosion. Trou non comblé.

Numéro d'activité: 2201				Numéro de photo: JC_7_160829_EM_9194	
Numéro de recommandation: 16020

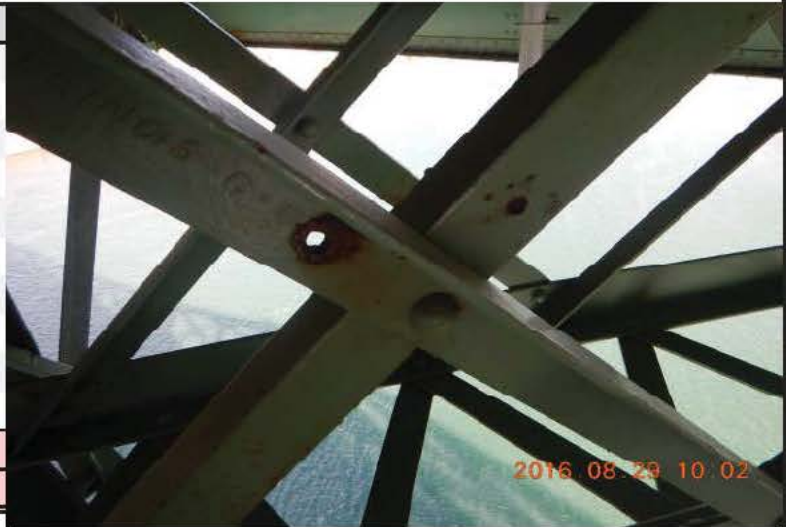
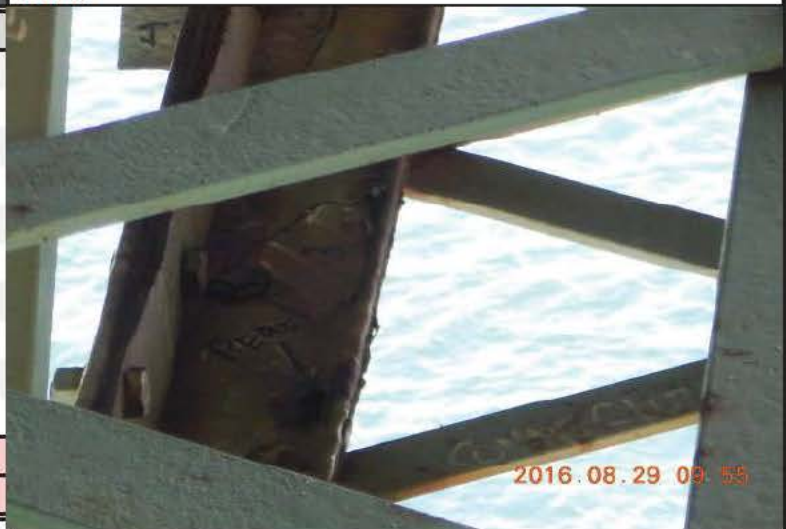
Axe: Jacques-Cartier		Section : Section 7		Structure : Pont Jacques-Cartier	
Identification					
Position longitudinale : Travée 24-24A					
Groupe : Structure d'acier					
Position transversale : Général					
Élément : Contreventement horizontal inférieur					
Localisation : CL6-CL7					
Cote CEC		Cote CEM (%)			
4		A	B	C	D
		94	3	2	1
Remarque / Observation Pertes de matériaux moyennes à très importantes. Déformation par corrosion. Trou non comblé.					
Numéro d'activité:				2201	
Numéro de recommandation:				16020	
Identification					
Position longitudinale : Travée 24-24A					
Groupe : Structure d'acier					
Position transversale : Général					
Élément : Contreventement horizontal inférieur					
Localisation : CL7-CL8					
Cote CEC		Cote CEM (%)			
4		A	B	C	D
		88	6	3	3
Remarque / Observation Pertes de matériaux moyennes à très importantes avec perforation. Déformation par corrosion.					
Numéro d'activité:				3221

Numéro de recommandation:				15883

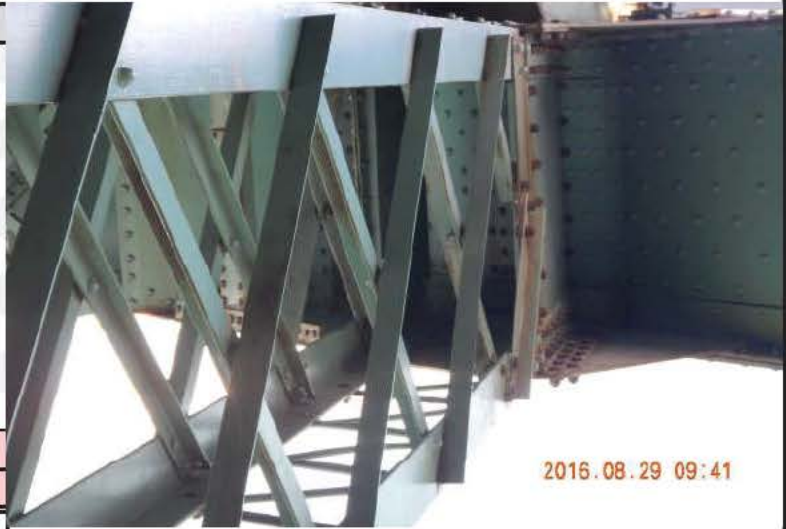
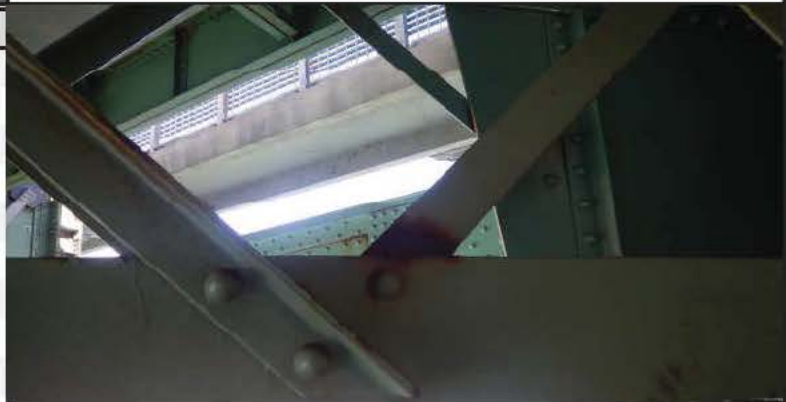
Axe: Jacques-Cartier		Section : Section 7		Structure : Pont Jacques-Cartier	
Identification					
Position longitudinale : Travée 24-24A					
Groupe : Structure d'acier					
Position transversale : Général					
Élément : Contreventement horizontal inférieur					
Localisation : CL11-CL12					
Cote CEC		Cote CEM (%)			
4		A	B	C	D
		96	2	1	1
Remarque / Observation Pertes de matériaux moyennes à très importantes. Déformation par corrosion. Aucune activité requise.					
Numéro d'activité:				Numéro de photo: JC_7_160829_JM_0841	
Numéro de recommandation:					
Identification					
Position longitudinale : Travée 24-24A					
Groupe : Structure d'acier					
Position transversale : Général					
Élément : Contreventement horizontal inférieur					
Localisation : CL12-CL13					
Cote CEC		Cote CEM (%)			
4		A	B	C	
		82	8	7	
Remarque / Observation Pertes de matériaux moyennes à très importantes avec perforation. Déformation par corrosion.

Numéro d'activité: 3221				Numéro de photo: JC_7_160829_EM_9190	
Numéro de recommandation: 15883

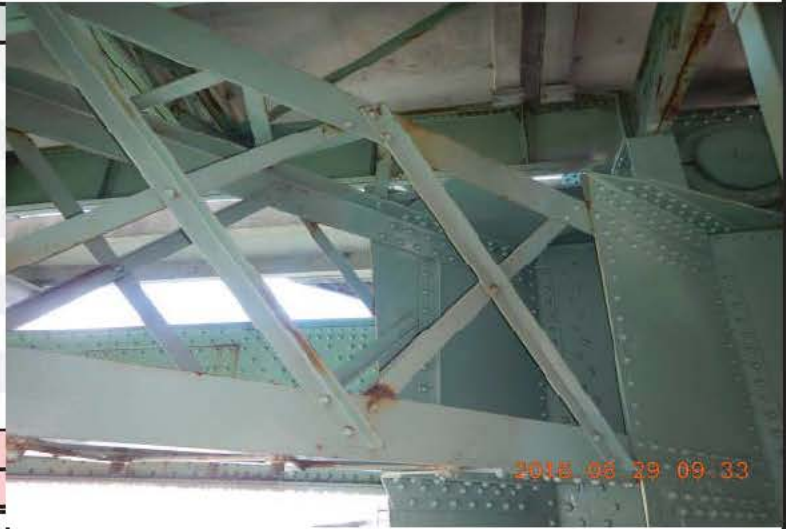
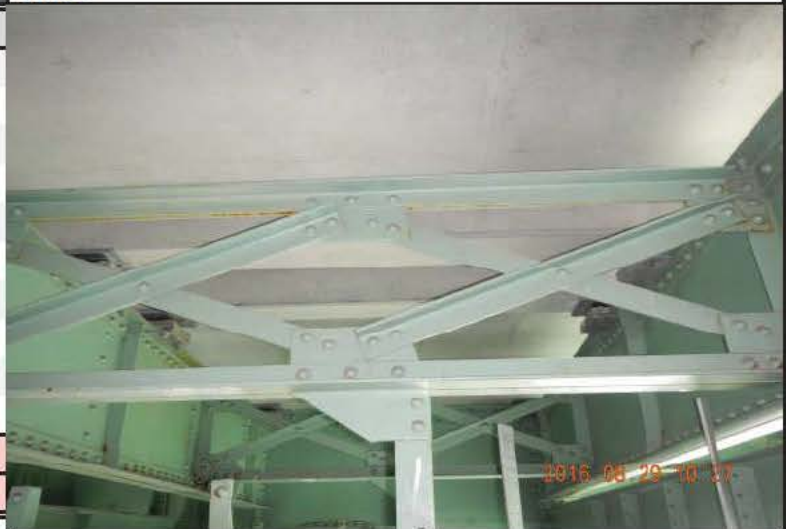
Axe: Jacques-Cartier		Section : Section 7		Structure : Pont Jacques-Cartier	
Identification					
Position longitudinale :					
Travée 24-24A					
Groupe :					
Structure d'acier					
Position transversale :					
Général					
Élément :					
Contreventement horizontal inférieur					
Localisation :					
CL12-CL13					
Cote CEC		Cote CEM (%)			
4		A	B	C	D
		82	8	7	3
Remarque / Observation					
Pertes de matériaux moyennes à très importantes avec perforation. Déformation par corrosion.					
Numéro de photo: JC_7_160829_EM_9189					
Numéro d'activité: 3221					
Numéro de recommandation: 15883					
Identification					
Position longitudinale :					
Travée 24-24A					
Groupe :					
Structure d'acier					
Position transversale :					
Général					
Élément :					
Contreventement transversal inférieur					
Localisation :					
CLO-CL1					
Cote CEC		Cote CEM (%)			
4		A	B	C	D
		95	2	0	0
Remarque / Observation					
Numéro de photo: JC_7_160829_JM_0893

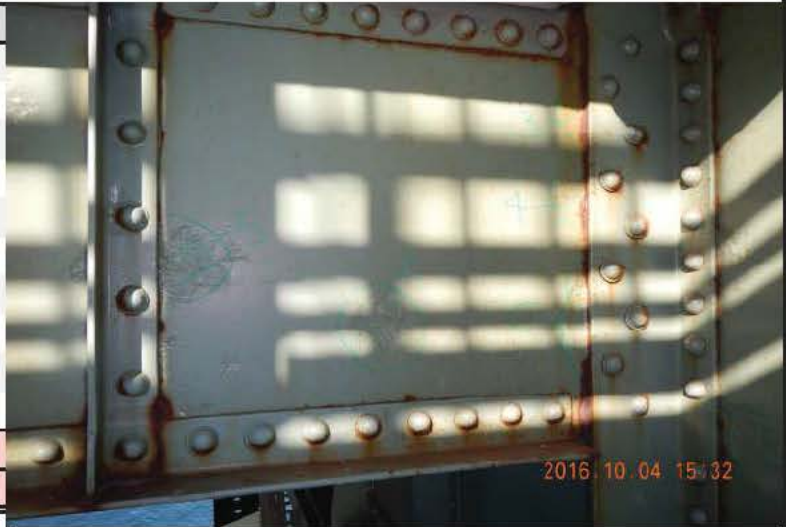
Numéro de photo: **JC_7_161004_JM_1770**

Axe: Jacques-Cartier		Section : Section 7		Structure : Pont Jacques-Cartier	
Identification					
Position longitudinale :					
Travée 24-24A					
Groupe :					
Structure d'acier					
Position transversale :					
Général					
Élément :					
Poutre longitudinale					
Localisation :					
CLO-CL1					
Cote CEC		Cote CEM (%)			
2		A	B	C	D
		97	1	1	1
Remarque / Observation					
Pertes de matériaux moyennes à très importantes aux sections de transfert réduisant la capacité de PL1-AM d'environ 30% et de PL1-AV d'environ 15%.					
Numéro d'activité:				3221	
Numéro de recommandation:				15872	
Identification					
Position longitudinale :					
Travée 24-24A					
Groupe :					
Structure d'acier					
Position transversale :					
Général					
Élément :					
Poutre longitudinale					
Localisation :					
CLO-CL1					
Cote CEC		Cote CEM (%)			
2		A	B	C	D
		97	1	1	1
Remarque / Observation					
Pertes de matériaux moyennes à très importantes aux sections de transfert réduisant la capacité de PL1-AM d'environ 30% et de PL1-AV d'environ 15%.

Numéro d'activité:				3221	
Numéro de recommandation:				15872

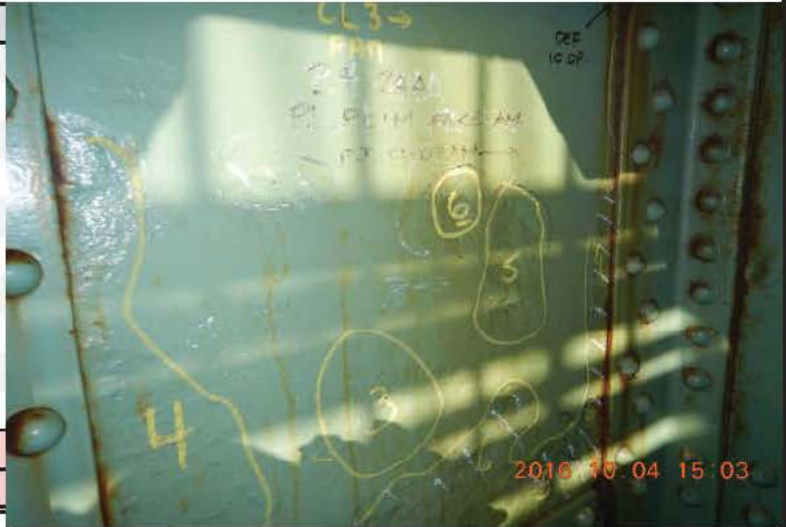
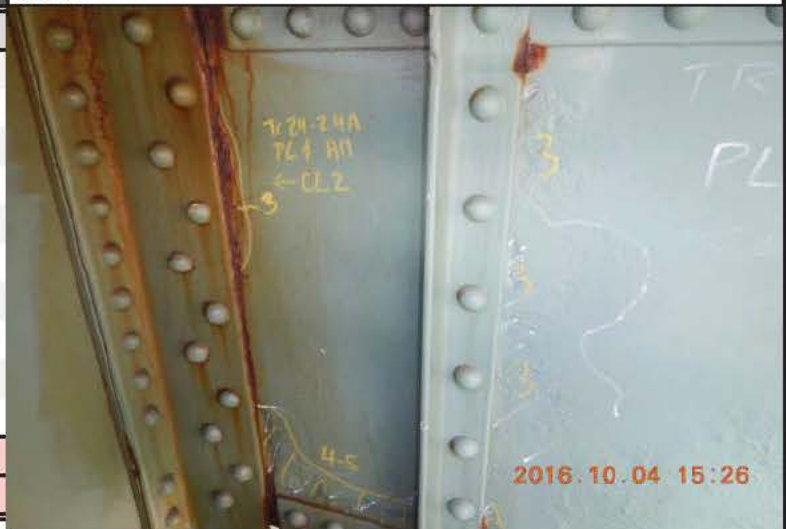
Axe: Jacques-Cartier		Section : Section 7		Structure : Pont Jacques-Cartier	
Identification					
Position longitudinale :					
Travée 24-24A					
Groupe :					
Structure d'acier					
Position transversale :					
Général					
Élément :					
Poutre longitudinale					
Localisation :					
CL2-CL3					
Cote CEC		Cote CEM (%)			
1		A	B	C	D
		95	2	1	2
Remarque / Observation					
Pertes de matériaux moyennes à très importantes aux sections de transfert réduisant la capacité de PL1-AM d'environ 50%.					
Numéro de photo: JC_7_161004_█_0452					
Numéro d'activité: 3221					
Numéro de recommandation: 15872					
Identification					
Position longitudinale :					
Travée 24-24A					
Groupe :					
Structure d'acier					
Position transversale :					
Général					
Élément :					
Poutre longitudinale					
Localisation :					
CL2-CL3					
Cote CEC		Cote CEM (%)			
1		A	B	C	D
		95	2	1	2
Remarque / Observation					
Pertes de matériaux moyennes à très importantes aux sections de transfert réduisant la capacité de PL1-AM d'environ 50%.

Numéro de photo: JC_7_161004_█_0455					
Numéro d'activité: 3221					
Numéro de recommandation: 15872

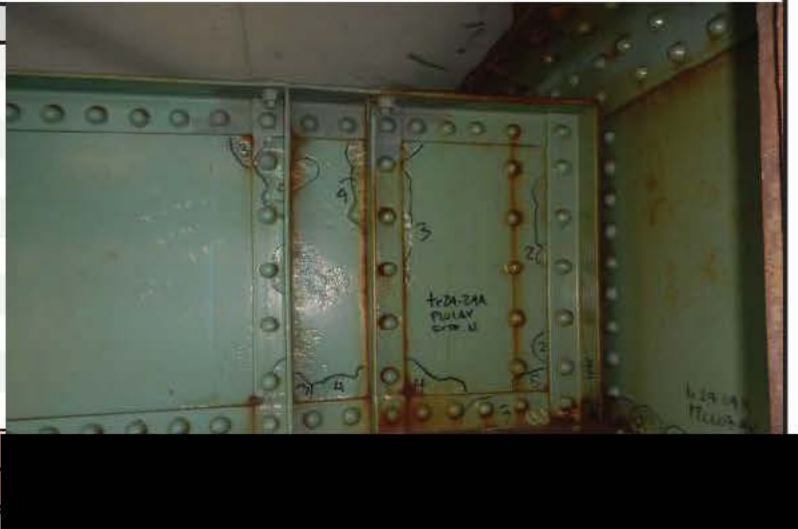
Numéro de photo: **JC_7_161005_EM_0672**

Axe: Jacques-Cartier		Section : Section 7		Structure : Pont Jacques-Cartier	
Identification					
Position longitudinale :					
Travée 24-24A					
Groupe :					
Structure d'acier					
Position transversale :					
Général					
Élément :					
Poutre longitudinale					
Localisation :					
CL3-CL4					
Cote CEC		Cote CEM (%)			
1					
		A	B	C	
		97	1	1	1
Remarque / Observation					
Pertes de matériaux moyennes à très importantes aux sections de transfert réduisant la capacité d'environ 50% sur PL1-AM et PL1-AV. Perforations aux raidisseurs.					
Numéro d'activité:				3221	
Numéro de recommandation:				15872	
Identification					
Position longitudinale :					
Travée 24-24A					
Groupe :					
Structure d'acier					
Position transversale :					
Général					
Élément :					
Poutre longitudinale					
Localisation :					
CL3-CL4					
Cote CEC		Cote CEM (%)			
1					
		A	B	C	D
		97	1	1	1
Remarque / Observation					
Pertes de matériaux moyennes à très importantes aux sections de transfert réduisant la capacité d'environ 50% sur PL1-AM et PL1-AV. Perforations aux raidisseurs.

Numéro d'activité:				3221	
Numéro de recommandation:				15872

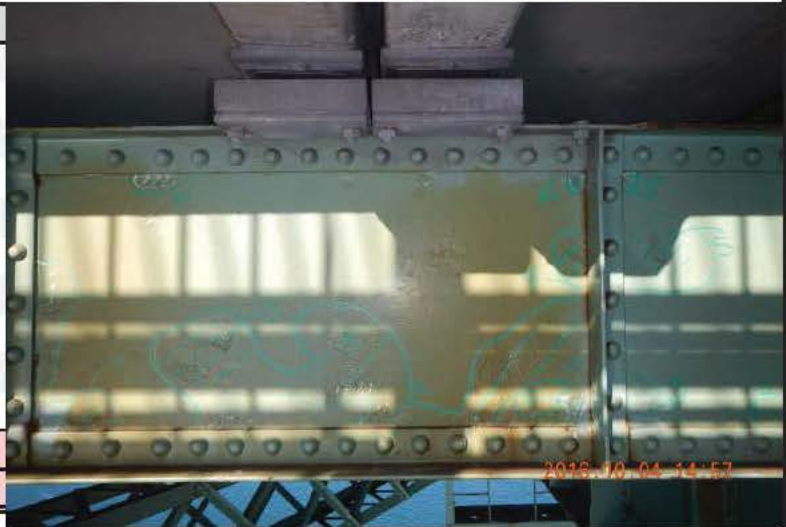
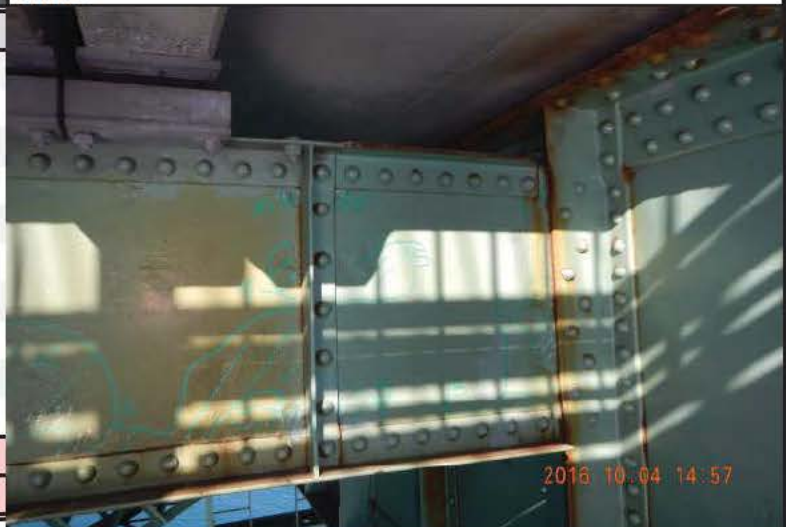
Axe: Jacques-Cartier		Section : Section 7		Structure : Pont Jacques-Cartier	
Identification					
Position longitudinale :					
Travée 24-24A					
Groupe :					
Structure d'acier					
Position transversale :					
Général					
Élément :					
Poutre longitudinale					
Localisation :					
CL3-CL4					
Cote CEC		Cote CEM (%)			
1		A	B	C	D
		97	1	1	1
Remarque / Observation					
Pertes de matériaux moyennes à très importantes aux sections de transfert réduisant la capacité d'environ 50% sur PL1-AM et PL1-AV. Perforations aux raidisseurs.					
Numéro d'activité:				3221	
Numéro de recommandation:				15872	
Identification					
Position longitudinale :					
Travée 24-24A					
Groupe :					
Structure d'acier					
Position transversale :					
Général					
Élément :					
Poutre longitudinale					
Localisation :					
CL3-CL4					
Cote CEC		Cote CEM (%)			
1		A	B	C	D
		97	1	1	1
Remarque / Observation					
Pertes de matériaux moyennes à très importantes aux sections de transfert réduisant la capacité d'environ 50% sur PL1-AM et PL1-AV. Perforations aux raidisseurs.

Numéro d'activité:				3221	
Numéro de recommandation:				15872

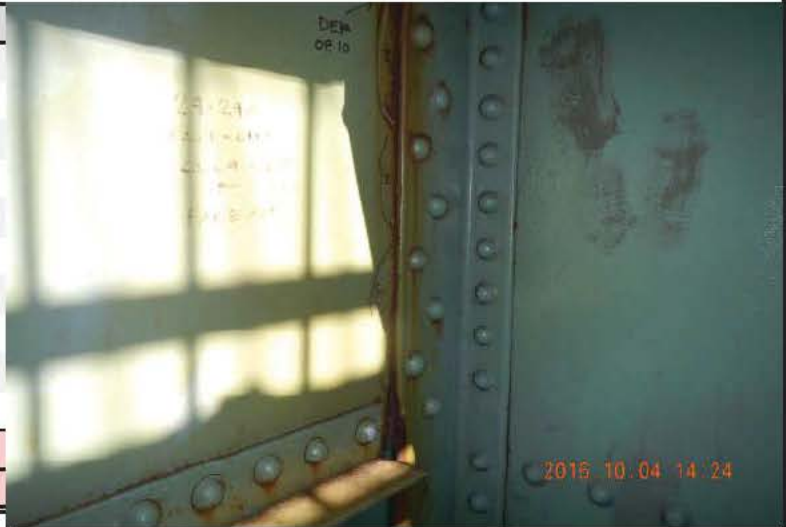
Numéro de photo: **JC_7_161004_JM_1750**

Axe: Jacques-Cartier		Section : Section 7		Structure : Pont Jacques-Cartier	
Identification					
Position longitudinale :					
Travée 24-24A					
Groupe :					
Structure d'acier					
Position transversale :					
Général					
Élément :					
Poutre longitudinale					
Localisation :					
CL4-CL5					
Cote CEC		Cote CEM (%)			
2		A	B	C	D
		97	1	1	1
Remarque / Observation					
Pertes de matériaux moyennes à très importantes aux sections de transfert de PL1 AM et PL1-AV réduisant la capacité d'environ 30%.					
Numéro d'activité:				3221	
Numéro de recommandation:				15872	
Identification					
Position longitudinale :					
Travée 24-24A					
Groupe :					
Structure d'acier					
Position transversale :					
Général					
Élément :					
Poutre longitudinale					
Localisation :					
CL4-CL5					
Cote CEC		Cote CEM (%)			
2		A	B	C	D
		97	1	1	1
Remarque / Observation					
Pertes de matériaux moyennes à très importantes aux sections de transfert de PL1 AM et PL1-AV réduisant la capacité d'environ 30%.

Numéro d'activité:				3221	
Numéro de recommandation:				15872

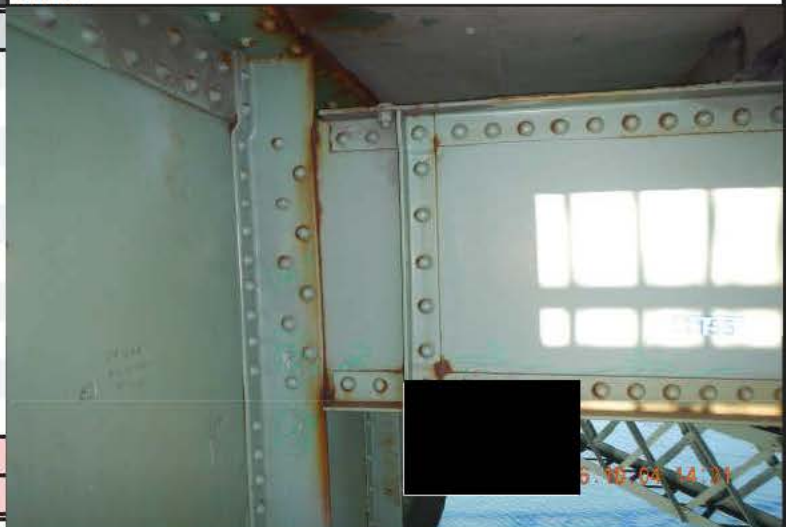
Numéro de photo: **JC_7_161004_JM_1756**

Axe: Jacques-Cartier		Section : Section 7		Structure : Pont Jacques-Cartier	
Identification					
Position longitudinale : Travée 24-24A					
Groupe : Structure d'acier					
Position transversale : Général					
Élément : Poutre longitudinale					
Localisation : CL4-CL5					
Cote CEC		Cote CEM (%)			
2		A	B	C	D
		97	1	1	1
Remarque / Observation Pertes de matériaux moyennes à très importantes aux sections de transfert de PL1 AM et PL1-AV réduisant la capacité d'environ 30%.					
Numéro d'activité:		3221			
Numéro de recommandation:		15872			
Identification					
Position longitudinale : Travée 24-24A					
Groupe : Structure d'acier					
Position transversale : Général					
Élément : Poutre longitudinale					
Localisation : CL5-CL6					
Cote CEC		Cote CEM (%)			
1		A	B	C	D
		97	1	1	1
Remarque / Observation Pertes de matériaux moyennes à très importantes aux sections de transfert de PL1 AM réduisant la capacité d'environ 60%.

Numéro d'activité:		3221			
Numéro de recommandation:		15872

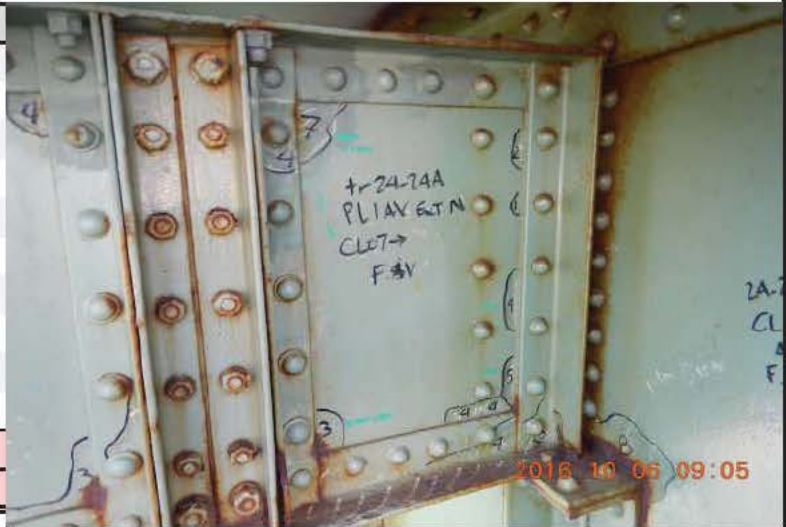
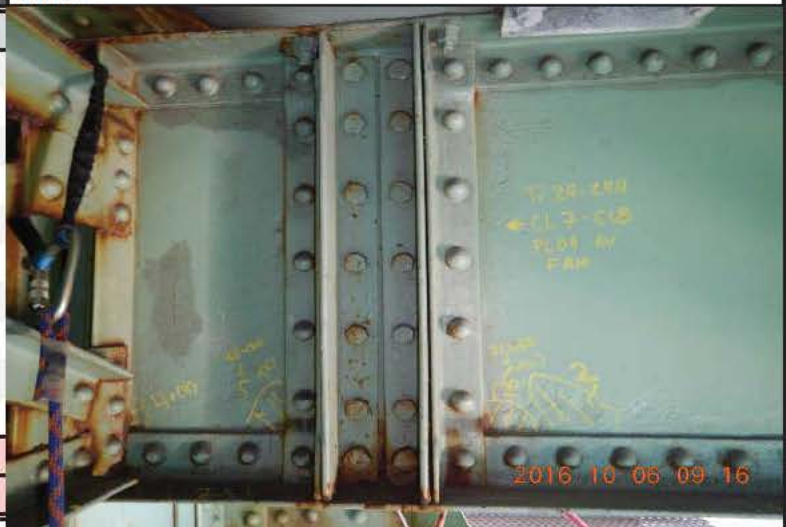
Axe: Jacques-Cartier		Section : Section 7		Structure : Pont Jacques-Cartier	
Identification					
Position longitudinale :					
Travée 24-24A					
Groupe :					
Structure d'acier					
Position transversale :					
Général					
Élément :					
Poutre longitudinale					
Localisation :					
CL7-CL8					
Cote CEC		Cote CEM (%)			
1		A	B	C	D
		97	1	1	1
Remarque / Observation					
PDMx moy. à très imp. aux SDT réduisant la cap. d'environ 30% sur PL1-AM et 50% sur PL1-AV. Perfo. du raidisseur sur PL1-AV.					
				Numéro de photo: JC_7_161006 XXXX _0512	
Numéro d'activité: 3221					
Numéro de recommandation: 15872					
Identification					
Position longitudinale :					
Travée 24-24A					
Groupe :					
Structure d'acier					
Position transversale :					
Général					
Élément :					
Poutre longitudinale					
Localisation :					
CL7-CL8					
Cote CEC		Cote CEM (%)			
1		A	B	C	D
		97	1	1	1
Remarque / Observation					
PDMx moy. à très imp. aux SDT réduisant la cap. d'environ 30% sur PL1-AM et 50% sur PL1-AV. Perfo. du raidisseur sur PL1-AV.

Numéro de photo: JC_7_161006 XXXX _0516	
Numéro d'activité: 3221					
Numéro de recommandation: 15872

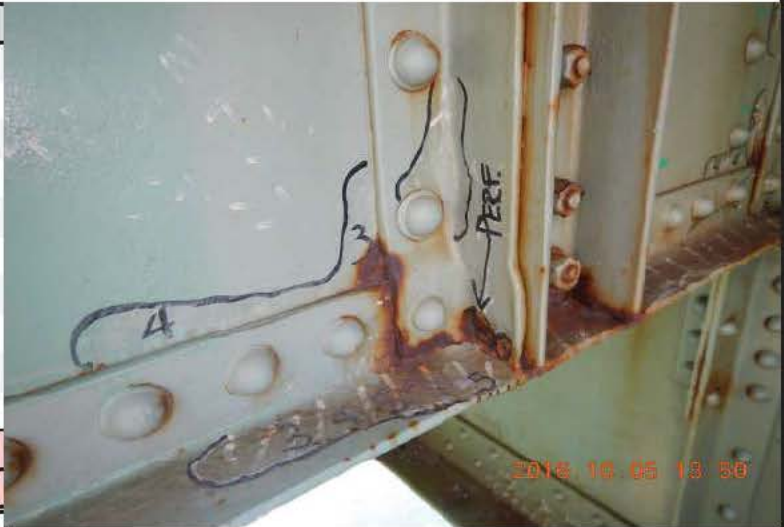
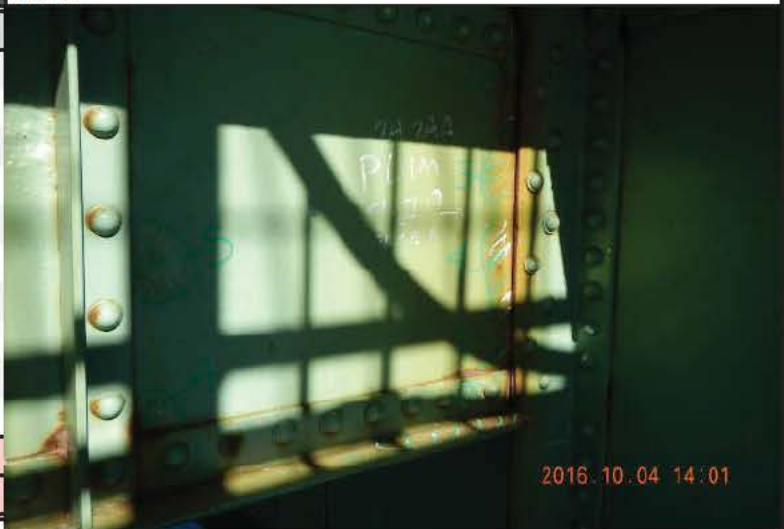
Axe: Jacques-Cartier		Section : Section 7		Structure : Pont Jacques-Cartier	
Identification					
Position longitudinale : Travée 24-24A					
Groupe : Structure d'acier					
Position transversale : Général					
Élément : Poutre longitudinale					
Localisation : CL7-CL8					
Cote CEC		Cote CEM (%)			
1		A	B	C	D
		97	1	1	1
Remarque / Observation PDMx moy. à très imp. aux SDT réduisant la cap. d'environ 30% sur PL1-AM et 50% sur PL1-AV. Perfo. du raidisseur sur PL1-AV.					
Numéro d'activité:				3221	
Numéro de recommandation:				15872	
Identification					
Position longitudinale : Travée 24-24A					
Groupe : Structure d'acier					
Position transversale : Général					
Élément : Poutre longitudinale					
Localisation : CL7-CL8					
Cote CEC		Cote CEM (%)			
1		A	B	C	D
		97	1	1	1
Remarque / Observation PDMx moy. à très imp. aux SDT réduisant la cap. d'environ 30% sur PL1-AM et 50% sur PL1-AV. Perfo. du raidisseur sur PL1-AV.

Numéro d'activité:				3221	
Numéro de recommandation:				15872

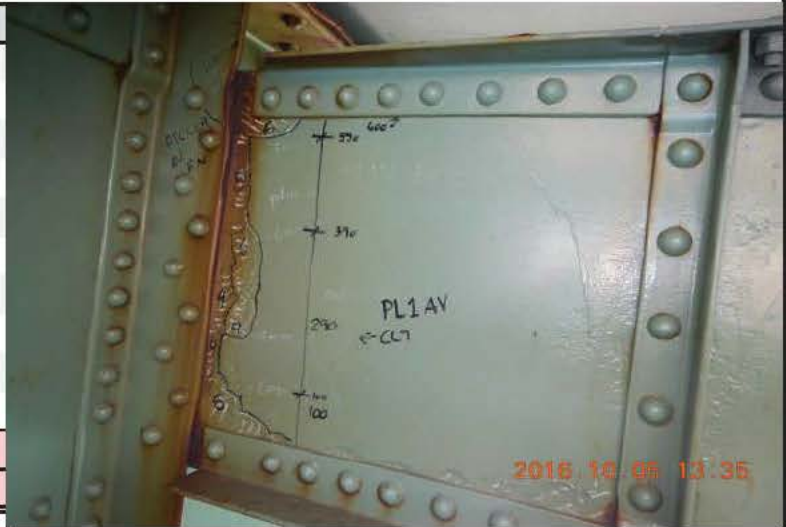
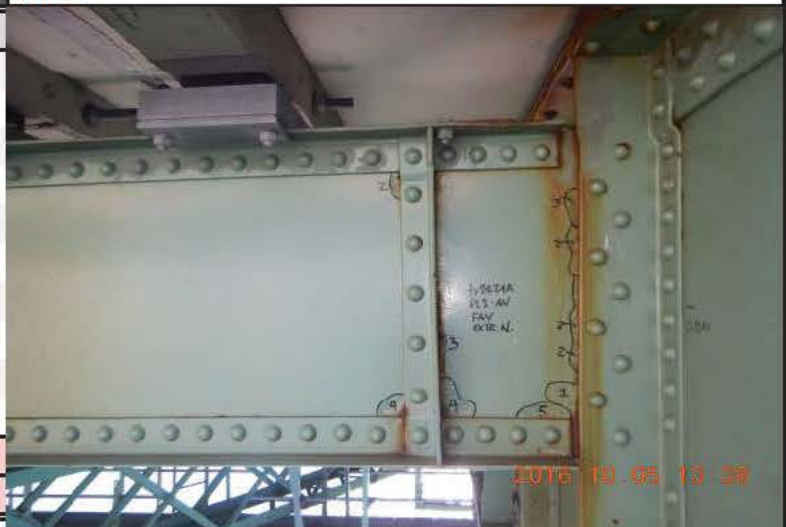
Axe: Jacques-Cartier		Section : Section 7		Structure : Pont Jacques-Cartier	
Identification					
Position longitudinale : Travée 24-24A					
Groupe : Structure d'acier					
Position transversale : Général					
Élément : Poutre longitudinale					
Localisation : CL8-CL9					
Cote CEC		Cote CEM (%)			
1		A	B	C	D
		97	1	1	1
Remarque / Observation Pertes de matériaux moyennes à très importantes aux sections de transfert de PL1 AV réduisant la capacité d'environ 60%.					
		Numéro de photo:		JC_7_161005_EM_0667	
		Numéro d'activité:		3221	
		Numéro de recommandation:		15872	
Identification					
Position longitudinale : Travée 24-24A					
Groupe : Structure d'acier					
Position transversale : Général					
Élément : Poutre longitudinale					
Localisation : CL8-CL9					
Cote CEC		Cote CEM (%)			
1		A	B	C	D
		97	1	1	1
Remarque / Observation Pertes de matériaux moyennes à très importantes aux sections de transfert de PL1 AV réduisant la capacité d'environ 60%.

Numéro de photo:		JC_7_161005_EM_0668	
		Numéro d'activité:		3221	
		Numéro de recommandation:		15872

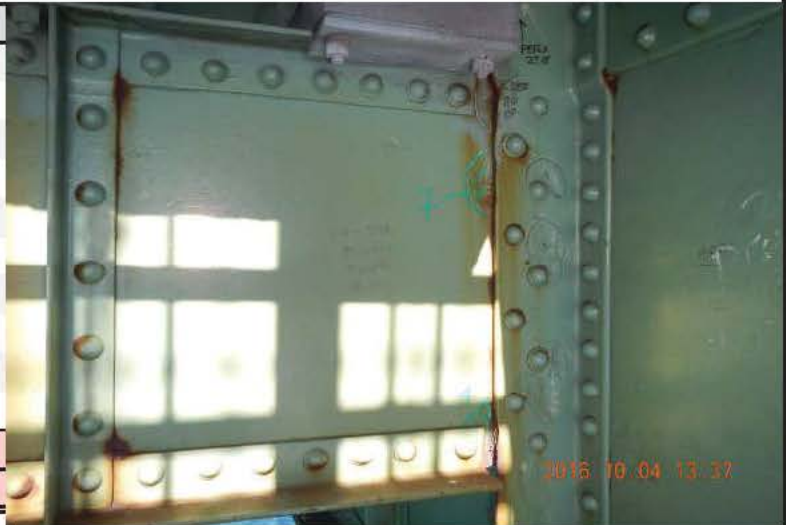
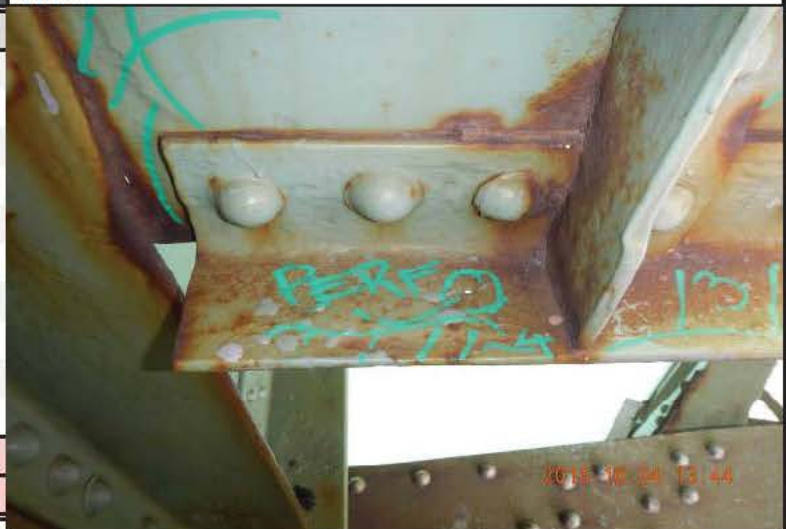
Axe: Jacques-Cartier		Section : Section 7		Structure : Pont Jacques-Cartier	
Identification					
Position longitudinale :					
Travée 24-24A					
Groupe :					
Structure d'acier					
Position transversale :					
Général					
Élément :					
Poutre longitudinale					
Localisation :					
CL9-CL10					
Cote CEC		Cote CEM (%)			
2		A	B	C	D
		97	1	1	1
Remarque / Observation					
PDMx moy. à très imp. aux SDT de la PL PL1-AV réduisant la cap. d'environ 30%. Def. de la semelle sup. et perfo. Ø5 mm sur PL1-AM.					
Numéro d'activité:				3221	
Numéro de recommandation:				15872	
Identification					
Position longitudinale :					
Travée 24-24A					
Groupe :					
Structure d'acier					
Position transversale :					
Général					
Élément :					
Poutre longitudinale					
Localisation :					
CL9-CL10					
Cote CEC		Cote CEM (%)			
2		A	B	C	D
		97	1	1	1
Remarque / Observation					
PDMx moy. à très imp. aux SDT de la PL PL1-AV réduisant la cap. d'environ 30%. Def. de la semelle sup. et perfo. Ø5 mm sur PL1-AM.

Numéro d'activité:				3221	
Numéro de recommandation:				15872

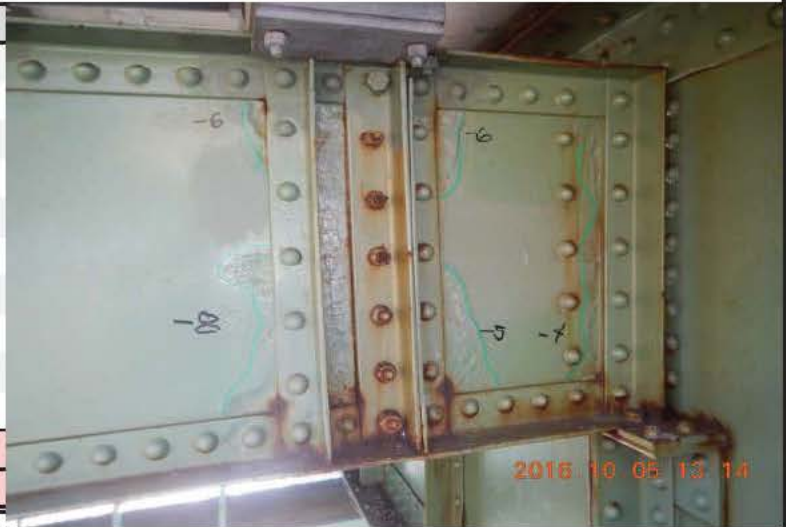
Numéro de photo: JC_7_161005_EM_0665

Axe: Jacques-Cartier		Section : Section 7		Structure : Pont Jacques-Cartier	
Identification					
Position longitudinale :					
Travée 24-24A					
Groupe :					
Structure d'acier					
Position transversale :					
Général					
Élément :					
Poutre longitudinale					
Localisation :					
CL11-CL12					
Cote CEC		Cote CEM (%)			
1		A	B	C	D
		97	1	1	1
Remarque / Observation					
Pertes de matériaux moyennes à très importantes aux sections de transfert réduisant la capacité d'environ 50% sur PL1-AM et sur PL1-AV.					
Numéro d'activité:				3221	
Numéro de recommandation:				15872	
Identification					
Position longitudinale :					
Travée 24-24A					
Groupe :					
Structure d'acier					
Position transversale :					
Général					
Élément :					
Poutre longitudinale					
Localisation :					
CL11-CL12					
Cote CEC		Cote CEM (%)			
1		A	B	C	D
		97	1	1	1
Remarque / Observation					
Pertes de matériaux moyennes à très importantes aux sections de transfert réduisant la capacité d'environ 50% sur PL1-AM et sur PL1-AV.

Numéro d'activité:				3221	
Numéro de recommandation:				15872

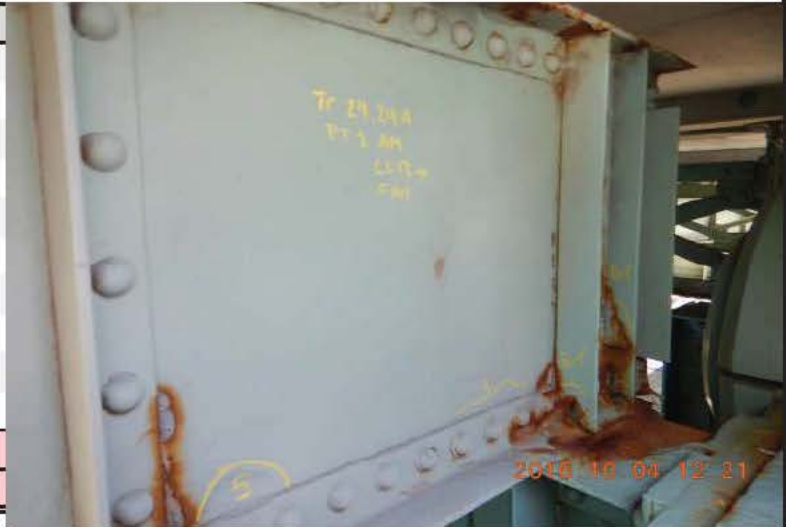
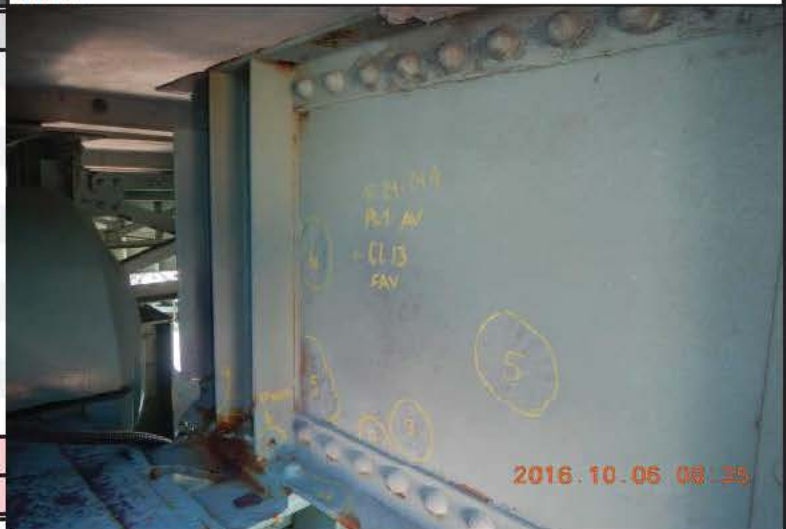
Axe: Jacques-Cartier		Section : Section 7		Structure : Pont Jacques-Cartier	
Identification					
Position longitudinale : Travée 24-24A					
Groupe : Structure d'acier					
Position transversale : Général					
Élément : Poutre longitudinale					
Localisation : CL12-CL13					
Cote CEC		Cote CEM (%)			
3		A	B	C	D
		97	1	1	1
Remarque / Observation Pertes de matériaux moyennes à très importantes aux sections de transfert réduisant la capacité d'environ 15% sur PL1-AM et sur PL1-AV. Perforation des raidisseurs.					
Numéro d'activité:		3221			
Numéro de recommandation:		15872			
Identification					
Position longitudinale : Travée 24-24A					
Groupe : Structure d'acier					
Position transversale : Général					
Élément : Poutre longitudinale					
Localisation : CL12-CL13					
Cote CEC		Cote CEM (%)			
3		A	B	C	D
		97	1	1	1
Remarque / Observation Pertes de matériaux moyennes à très importantes aux sections de transfert réduisant la capacité d'environ 15% sur PL1-AM et sur PL1-AV. Perforation des raidisseurs.

Numéro d'activité:		3221			
Numéro de recommandation:		15872

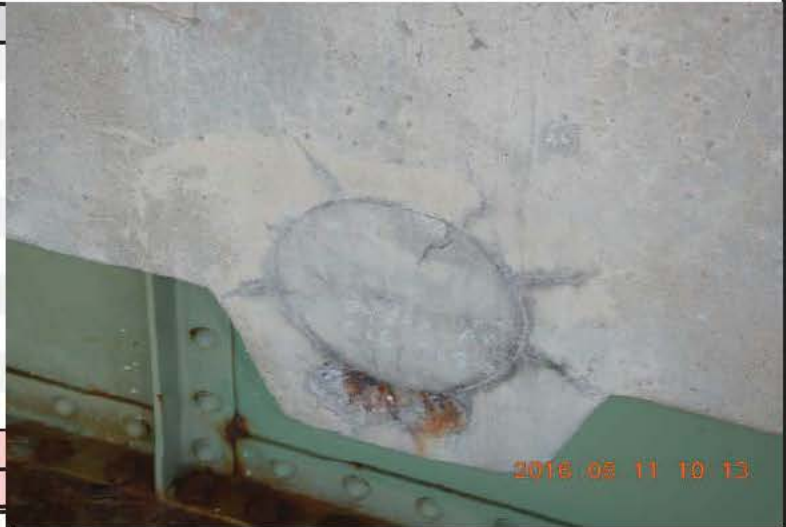
Numéro de photo: **JC_7_160811_EM_8662**

Axe: Jacques-Cartier		Section : Section 7		Structure : Pont Jacques-Cartier	
Identification					
Position longitudinale : Travée 24-24A					
Groupe : Platelage					
Position transversale : --					
Élément : Côté extérieur					
Localisation : Amont					
Cote CEC		Cote CEM (%)			
4		A	B	C	D
		97	2	1	0
Remarque / Observation Éclatement du béton de 100x100 d'une niche entre CL5-CL6.					
Numéro d'activité:				3136	
Numéro de recommandation:				16044	
Identification					
Position longitudinale : Travée 24-24A					
Groupe : Platelage					
Position transversale : --					
Élément : Côté extérieur					
Localisation : Amont					
Cote CEC		Cote CEM (%)			
4		A	B	C	D
		97	2	1	0
Remarque / Observation Éclatement du béton de 100x100 d'une niche entre CL5-CL6.					
Numéro d'activité:				3136	
Numéro de recommandation:				16044

Numéro d'activité: 3136

Numéro de recommandation: 16044

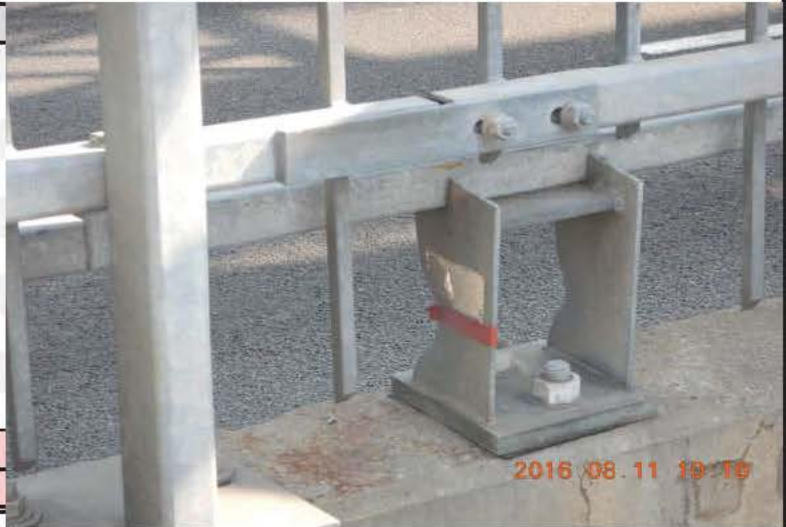
Numéro de photo: **JC_7_160811_EM_8660**

Axe: Jacques-Cartier		Section : Section 7		Structure : Pont Jacques-Cartier	
Identification					
Position longitudinale : Travée 24-24A					
Groupe : Dispositif de retenue					
Position transversale : --					
Élément : Glissière					
Localisation : Amont					
Cote CEC		Cote CEM (%)			
4		A	B	C	D
		98	2	0	0
Remarque / Observation Trois supports de lisse d'acier accidentés. Fissures inférieures à 0,8 mm.					
Numéro d'activité:		3071			
Numéro de recommandation:		15862			
Identification					
Position longitudinale : Travée 24-24A					
Groupe : Dispositif de retenue					
Position transversale : --					
Élément : Glissière					
Localisation : Amont					
Cote CEC		Cote CEM (%)			
4		A	B	C	D
		98	2	0	0
Remarque / Observation Trois supports de lisse d'acier accidentés. Fissures inférieures à 0,8 mm.					
Numéro d'activité:		3071			
Numéro de recommandation:		15862

Numéro de recommandation: **15862**

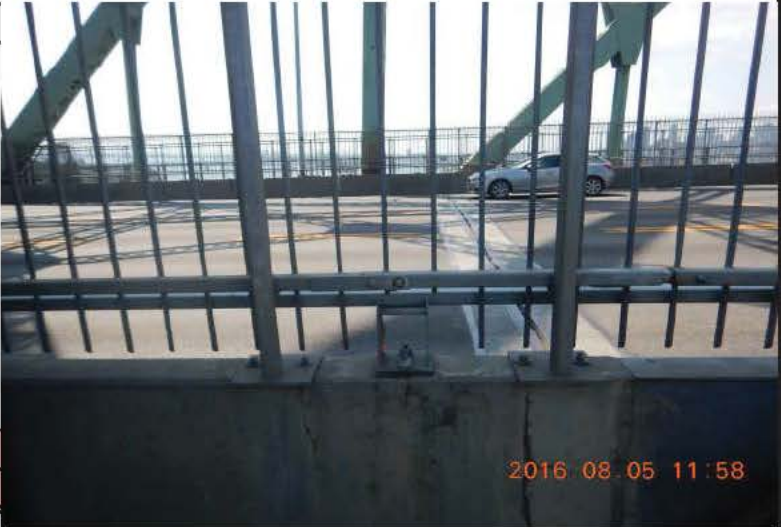
Numéro de photo: **JC_7_160805_EM_8238**

Axe: Jacques-Cartier		Section : Section 7		Structure : Pont Jacques-Cartier	
Identification					
Position longitudinale : Travée 24-24A					
Groupe : Dispositif de retenue					
Position transversale : --					
Élément : Glissière					
Localisation : Aval					
Cote CEC		Cote CEM (%)			
3		A	B	C	D
		98	2	0	0
Remarque / Observation Un support de lisse d'acier accidenté. Fissures inférieures à 0,8 mm.					
Numéro d'activité:				3071	
Numéro de recommandation:				15862	
Identification					
Position longitudinale : Travée 24-24A					
Groupe : Dispositif de retenue					
Position transversale : --					
Élément : Glissière					
Localisation : Aval					
Cote CEC		Cote CEM (%)			
3		A	B	C	D
		98	2	0	0
Remarque / Observation Un support de lisse d'acier accidenté. Fissures inférieures à 0,8 mm.					
Numéro d'activité:				3071	
Numéro de recommandation:				15862

Numéro de recommandation: **15862**

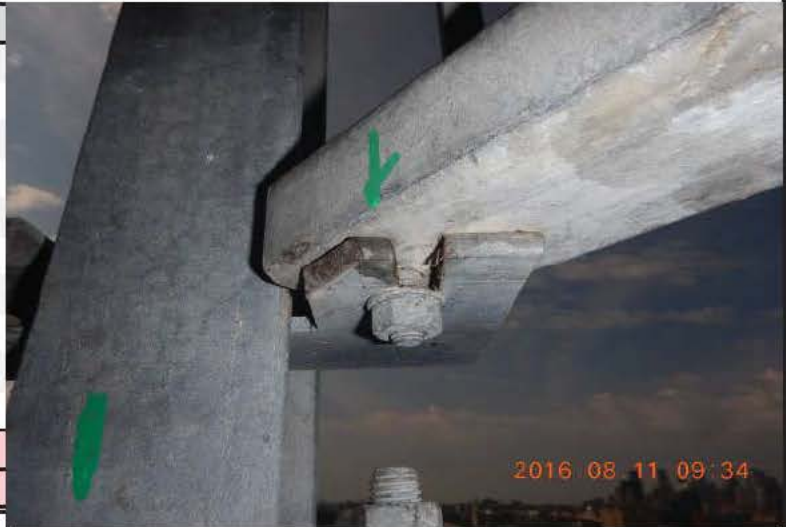
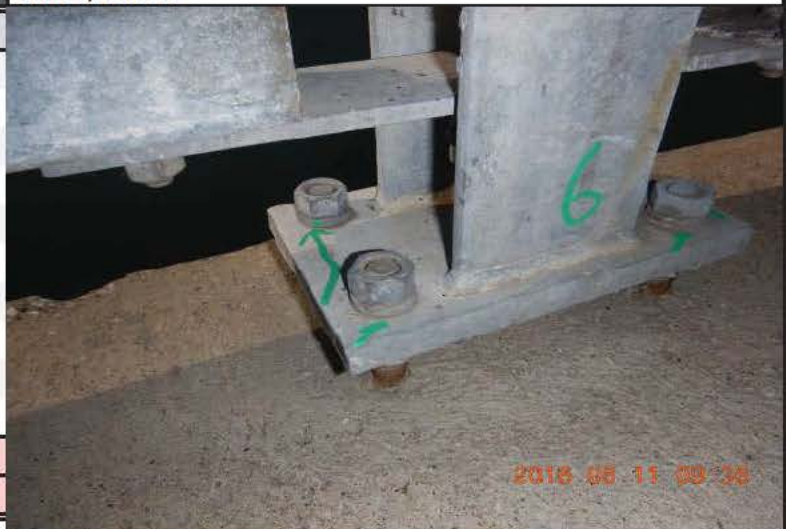
Axe: Jacques-Cartier		Section : Section 7		Structure : Pont Jacques-Cartier	
Identification					
Position longitudinale : Travée 24-24A					
Groupe : Dispositif de retenue					
Position transversale : --					
Élément : Garde-corps					
Localisation : Amont - extérieur					
Cote CEC		Cote CEM (%)			
3		A	B	C	D
		97	2	1	0
Remarque / Observation					
Corrosion moyenne à importante des lisses inférieures aux extrémités. Extrémité des ancrages d'un poteau entre le dessus et les 3/4 de la hauteur de l'écrou.					
Numéro d'activité:				9000, 3071	
Numéro de recommandation:				15861, 16028	
Identification					
Position longitudinale : Travée 24-24A					
Groupe : Dispositif de retenue					
Position transversale : --					
Élément : Garde-corps					
Localisation : Amont - extérieur					
Cote CEC		Cote CEM (%)			
3		A	B	C	D
		97	2	1	0
Remarque / Observation					
Corrosion moyenne à importante des lisses inférieures aux extrémités. Extrémité des ancrages d'un poteau entre le dessus et les 3/4 de la hauteur de l'écrou.

Numéro d'activité:				9000, 3071	
Numéro de recommandation:				15861, 16028
