Rapport d'inspection annuelle

Inspection générale du pont Jacques-Cartier, section 7
Version finale

Contrat: 62408

3 mai 2017

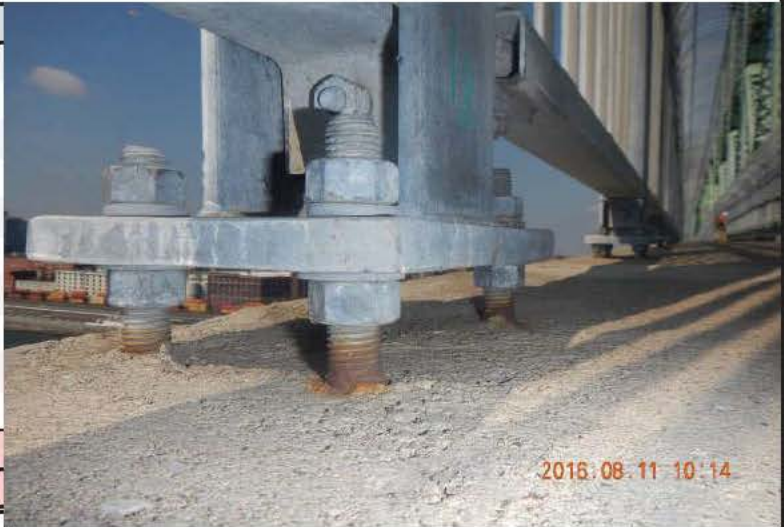
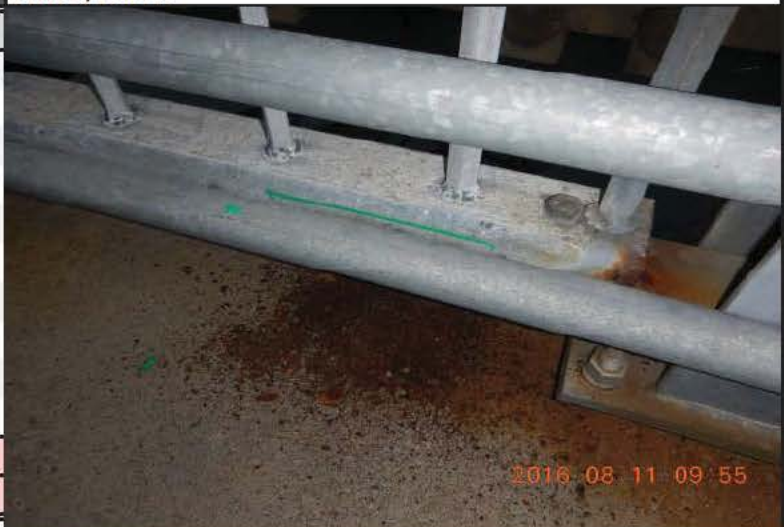
Axe: Jacques-Cartier		Section : Section 7		Structure : Pont Jacques-Cartier	
Identification					
Position longitudinale : Travée 24-24A					
Groupe : Dispositif de retenue					
Position transversale : --					
Élément : Garde-corps					
Localisation : Amont - extérieur					
Cote CEC		Cote CEM (%)			
3		A	B	C	D
		97	2	1	0
Remarque / Observation					
Corrosion moyenne à importante des lisses inférieures aux extrémités. Extrémité des ancrages d'un poteau entre le dessus et les 3/4 de la hauteur de l'écrou.					
Numéro d'activité:				9000, 3071	
Numéro de recommandation:				15861, 16028	
Identification					
Position longitudinale : Travée 24-24A					
Groupe : Dispositif de retenue					
Position transversale : --					
Élément : Garde-corps					
Localisation : Amont - intérieur					
Cote CEC		Cote CEM (%)			
2		A	B	C	D
		93	2	2	3
Remarque / Observation					
Dist. de rive insuf. à 1 ass. inf. Extrémité d'anc.s de 2 pot. entre le dessus et les 3/4 de la hauteur de l'écrou. Un boulon desserré. Perfo. sur l'ext. de 16 lisses inf. dont certaines aux deux ext. réduisant la cap. de façon imp.

Numéro d'activité:				9000, 3071, 1051	
Numéro de recommandation:				15861, 16028, 15545

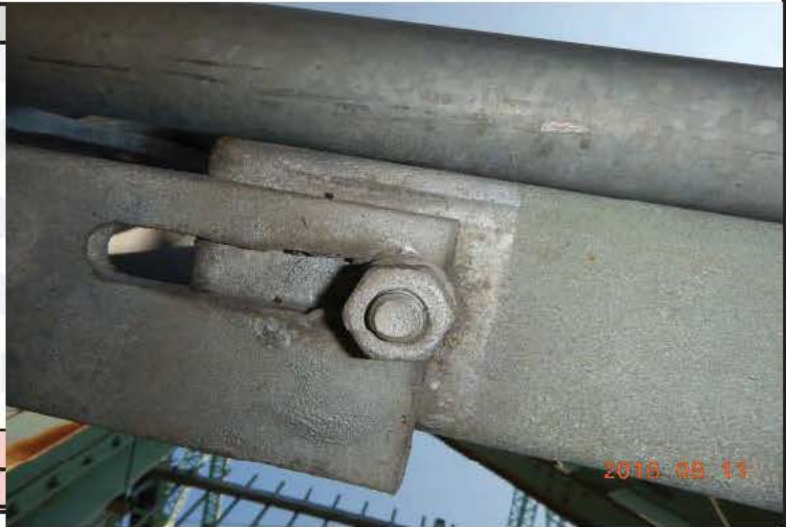
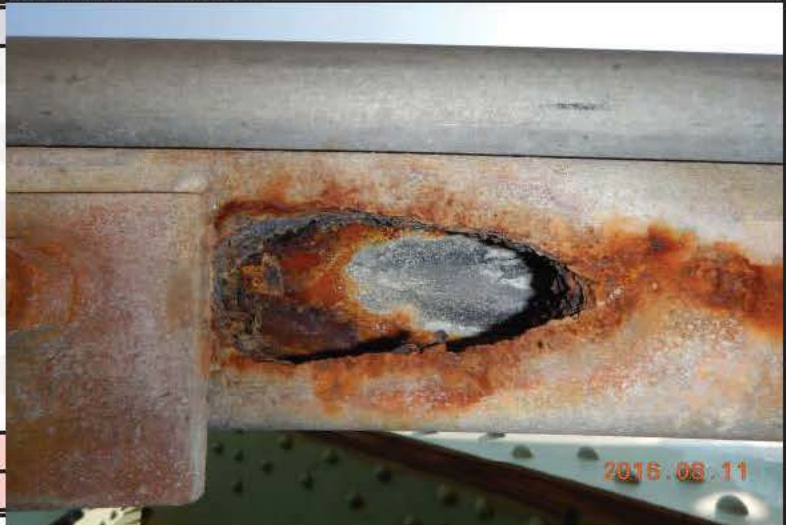
Axe: Jacques-Cartier		Section : Section 7		Structure : Pont Jacques-Cartier	
Identification					
Position longitudinale :					
Travée 24-24A					
Groupe :					
Dispositif de retenue					
Position transversale :					
--					
Élément :					
Garde-corps					
Localisation :					
Amont - intérieur					
Cote CEC		Cote CEM (%)			
2		A	B	C	D
		93	2	2	3
Remarque / Observation					
Dist. de rive insuf. à 1 ass. inf. Extrémité d'anc.s de 2 pot. entre le dessus et les 3/4 de la hauteur de l'écrou. Un boulon desserré. Perfo. sur l'ext. de 16 lisses inf. dont certaines aux deux ext. réduisant la cap. de façon imp.					
				Numéro de photo: JC_7_160811_AK_7734	
Numéro d'activité:				9000, 3071, 1051	
Numéro de recommandation:				15861, 16028, 15545	
Identification					
Position longitudinale :					
Travée 24-24A					
Groupe :					
Dispositif de retenue					
Position transversale :					
--					
Élément :					
Garde-corps					
Localisation :

Amont - intérieur					
Cote CEC		Cote CEM (%)			
2		A	B	C	D
		93	2	2	3
Remarque / Observation					
Dist. de rive insuf. à 1 ass. inf. Extrémité d'anc.s de 2 pot. entre le dessus et les 3/4 de la hauteur de l'écrou. Un boulon desserré. Perfo. sur l'ext. de 16 lisses inf. dont certaines aux deux ext. réduisant la cap. de façon imp.					
				Numéro de photo: JC_7_160811_AK_7744	
Numéro d'activité:				9000, 3071, 1051	
Numéro de recommandation:				15861, 16028, 15545

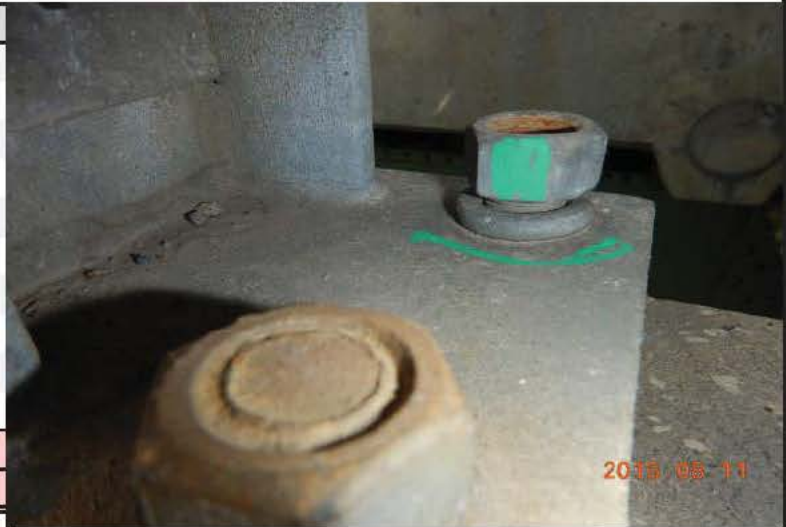
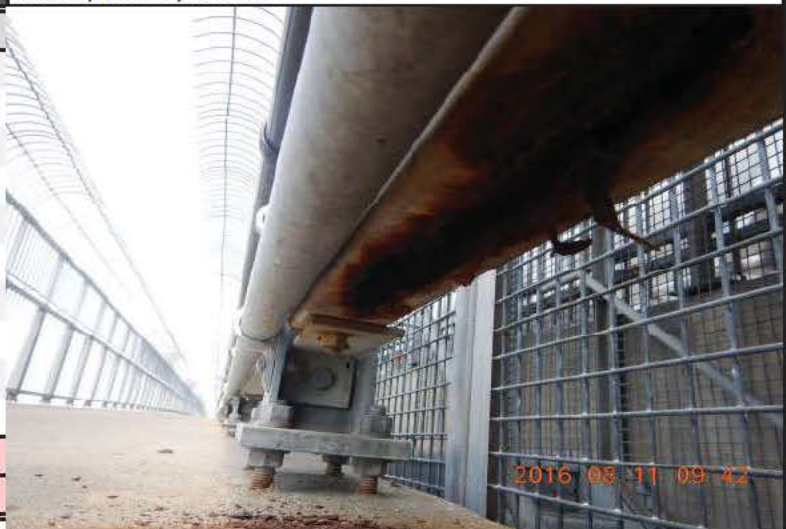
Axe: Jacques-Cartier		Section: Section 7		Structure: Pont Jacques-Cartier	
Identification					
Position longitudinale : Travée 24-24A					
Groupe : Dispositif de retenue					
Position transversale : --					
Élément : Garde-corps					
Localisation : Amont - intérieur					
Cote CEC		Cote CEM (%)			
2		A	B	C	D
		93	2	2	3
Remarque / Observation					
Dist. de rive insuf. à 1 ass. inf. Extrémité d'anc.s de 2 pot. entre le dessus et les 3/4 de la hauteur de l'écrou. Un boulon desserré. Perfo. sur l'ext. de 16 lisses inf. dont certaines aux deux ext. réduisant la cap. de façon imp.					
Numéro de photo:				JC_7_160811_AK_7754	
Numéro d'activité: 9000, 3071, 1051					
Numéro de recommandation: 15861, 16028, 15545					
Identification					
Position longitudinale : Travée 24-24A					
Groupe : Dispositif de retenue					
Position transversale : --					
Élément : Garde-corps					
Localisation : Amont - intérieur					
Cote CEC		Cote CEM (%)

2		A	B	C	D
		93	2	2	3
Remarque / Observation					
Dist. de rive insuf. à 1 ass. inf. Extrémité d'anc.s de 2 pot. entre le dessus et les 3/4 de la hauteur de l'écrou. Un boulon desserré. Perfo. sur l'ext. de 16 lisses inf. dont certaines aux deux ext. réduisant la cap. de façon imp.					
Numéro de photo:				JC_7_160811_EM_8645	
Numéro d'activité: 9000, 3071, 1051					
Numéro de recommandation: 15861, 16028, 15545

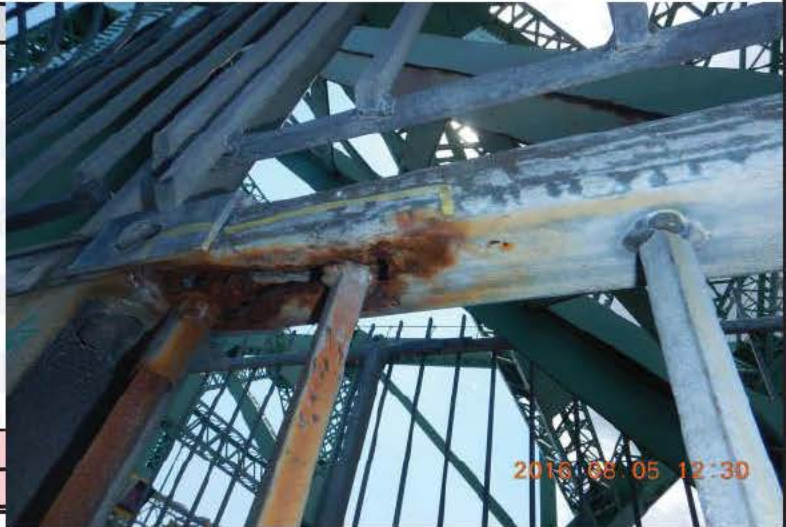
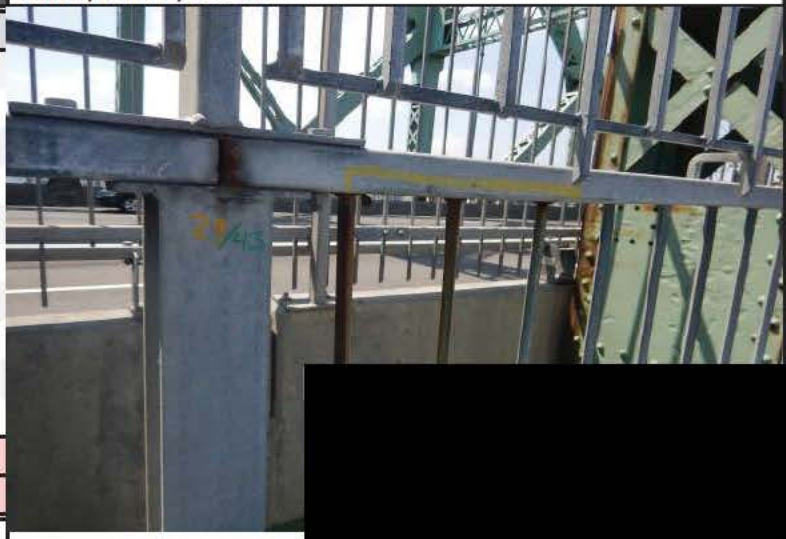
Axe: Jacques-Cartier		Section : Section 7		Structure : Pont Jacques-Cartier	
Identification					
Position longitudinale : Travée 24-24A					
Groupe : Dispositif de retenue					
Position transversale : --					
Élément : Garde-corps					
Localisation : Aval - intérieur					
Cote CEC		Cote CEM (%)			
2		A	B	C	D
		97	1	1	1
Remarque / Observation					
Perfo. de 2 lisses inf. Corr. moy. à imp. aux ext. des lisses inf. Perfo. de la lisse sup. avec 3 barrotins représentant un danger imp..					
Numéro de photo:				JC_7_160805_EM_8255	
Numéro d'activité: 9000, 3071, 1051					
Numéro de recommandation: 15861, 16028, 15545					
Identification					
Position longitudinale : Travée 24-24A					
Groupe : Dispositif de retenue					
Position transversale : --					
Élément : Garde-corps					
Localisation : Aval - intérieur					
Cote CEC		Cote CEM (%)			
2		A	B	C	D
		97	1	1	1
Remarque / Observation					
Perfo. de 2 lisses inf. Corr. moy. à imp. aux ext. des lisses inf. Perfo. de la lisse sup. avec 3 barrotins représentant un danger imp..

Numéro de photo:				JC_7_160805_EM_8248	
Numéro d'activité: 9000, 3071, 1051					
Numéro de recommandation: 15861, 16028, 15545

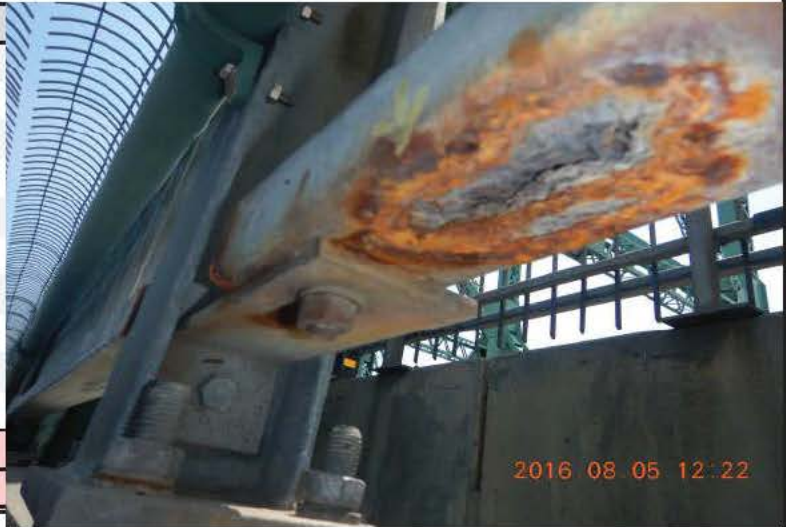
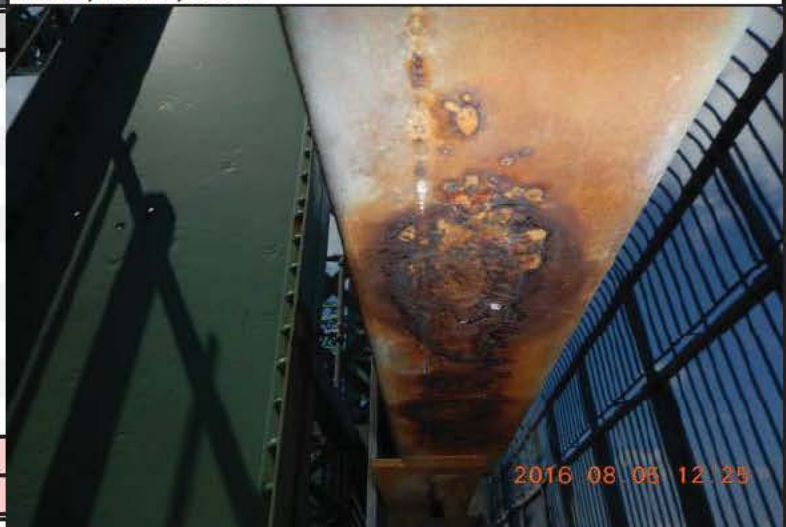
Axe: Jacques-Cartier		Section : Section 7		Structure : Pont Jacques-Cartier	
Identification					
Position longitudinale : Travée 24-24A					
Groupe : Dispositif de retenue					
Position transversale : --					
Élément : Garde-corps					
Localisation : Aval - intérieur					
Cote CEC		Cote CEM (%)			
2		A	B	C	D
		97	1	1	1
Remarque / Observation Perfo. de 2 lisses inf. Corr. moy. à imp. aux ext. des lisses inf. Perfo. de la lisse sup. avec 3 barrotins représentant un danger imp..					
Numéro de photo:				JC_7_160805_EM_8251	
Numéro d'activité: 9000, 3071, 1051					
Numéro de recommandation: 15861, 16028, 15545					
Identification					
Position longitudinale : Travée 24-24A					
Groupe : Dispositif de retenue					
Position transversale : --					
Élément : Garde-corps					
Localisation : Aval - intérieur					
Cote CEC		Cote CEM (%)			
2		A	B	C	D
		97	1	1	1
Remarque / Observation Perfo. de 2 lisses inf. Corr. moy. à imp. aux ext. des lisses inf. Perfo. de la lisse sup. avec 3 barrotins représentant un danger imp..

Numéro de photo:				JC_7_160805_EM_8252	
Numéro d'activité: 9000, 3071, 1051					
Numéro de recommandation: 15861, 16028, 15545

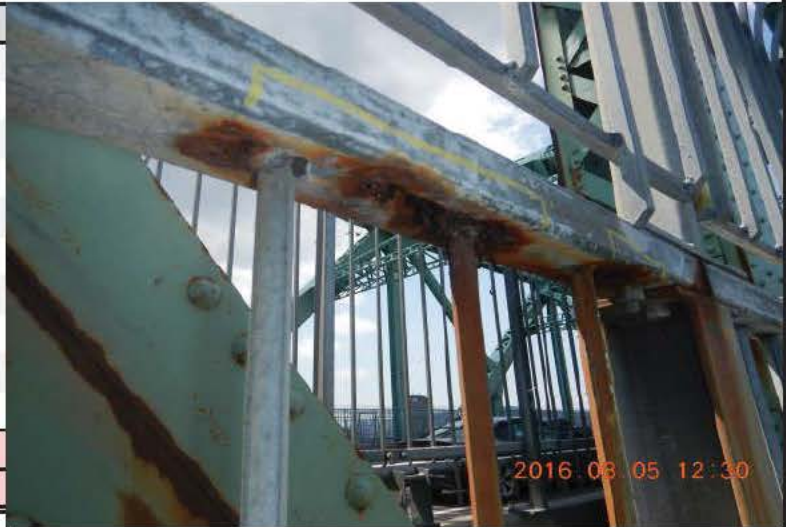
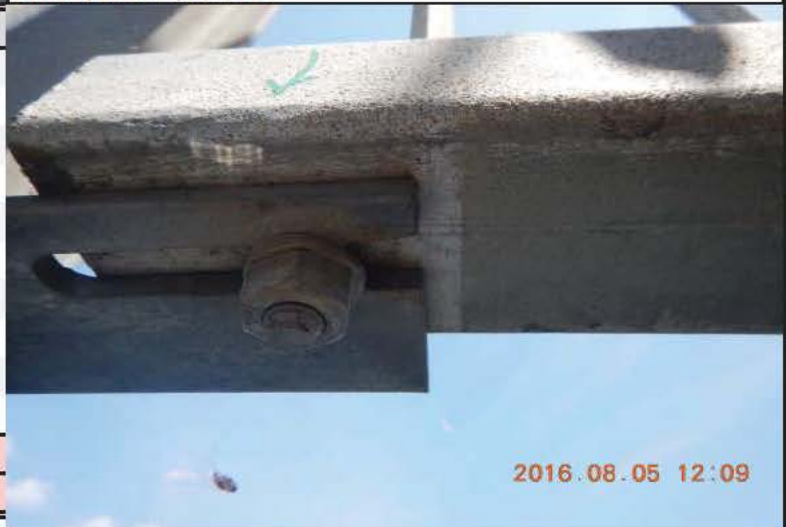
Axe: Jacques-Cartier		Section : Section 7		Structure : Pont Jacques-Cartier	
Identification					
Position longitudinale :					
Travée 24-24A					
Groupe :					
Dispositif de retenue					
Position transversale :					
--					
Élément :					
Garde-corps					
Localisation :					
Aval - intérieur					
Cote CEC		Cote CEM (%)			
2		A	B	C	D
		97	1	1	1
Remarque / Observation					
Perfo. de 2 lisses inf. Corr. moy. à imp. aux ext. des lisses inf. Perfo. de la lisse sup. avec 3 barrotins représentant un danger imp..					
Numéro d'activité:				9000, 3071, 1051	
Numéro de recommandation:				15861, 16028, 15545	
Identification					
Position longitudinale :					
Travée 24-24A					
Groupe :					
Dispositif de retenue					
Position transversale :					
--					
Élément :					
Garde-corps					
Localisation :					
Aval - extérieur					
Cote CEC		Cote CEM (%)			
2		A	B	C	D
		98	1	1	0
Remarque / Observation					
Distance de rive insuffisante à 9 assemblages inférieurs. Défaut affectant le niveau de protection offert de façon importante.

Numéro d'activité:				9000, 3071, 1051	
Numéro de recommandation:				15861, 16028, 15545

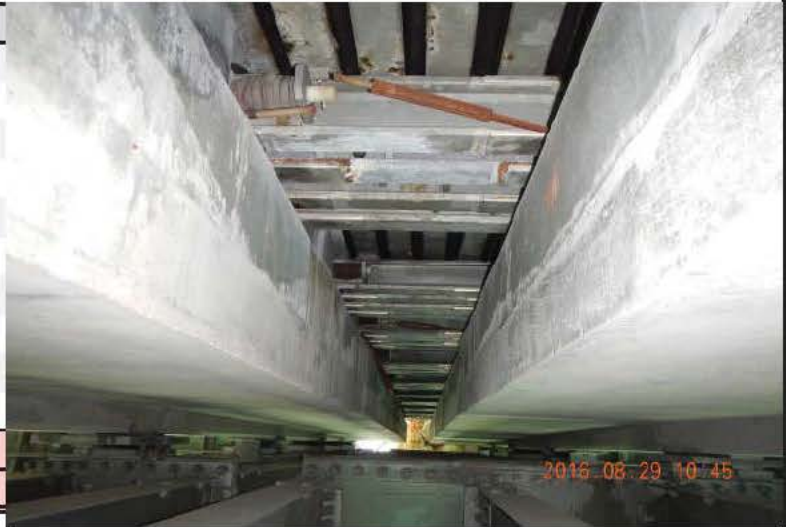
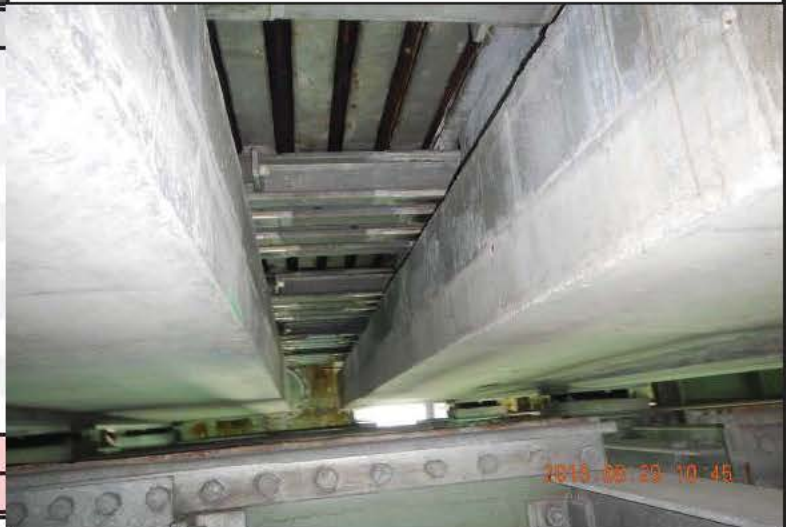
Axe: Jacques-Cartier		Section : Section 7		Structure : Pont Jacques-Cartier	
Identification					
Position longitudinale : Axe 24 A					
Groupe : Joint de dilatation					
Position transversale : Général					
Élément : --					
Localisation : --					
Cote CEC		Cote CEM (%)			
		A B C D			
Remarque / Observation Vue générale					
Numéro d'activité:				Numéro de photo: JC_7_160829_JM_0905	
Numéro de recommandation:					
Identification					
Position longitudinale : Axe 24 A					
Groupe : Joint de dilatation					
Position transversale : Général					
Élément : --					
Localisation : --					
Cote CEC		Cote CEM (%)			
		A B C D			
Remarque / Observation Vue générale					
Numéro d'activité:				Numéro de photo: JC_7_160829_JM_0906	
Numéro de recommandation:

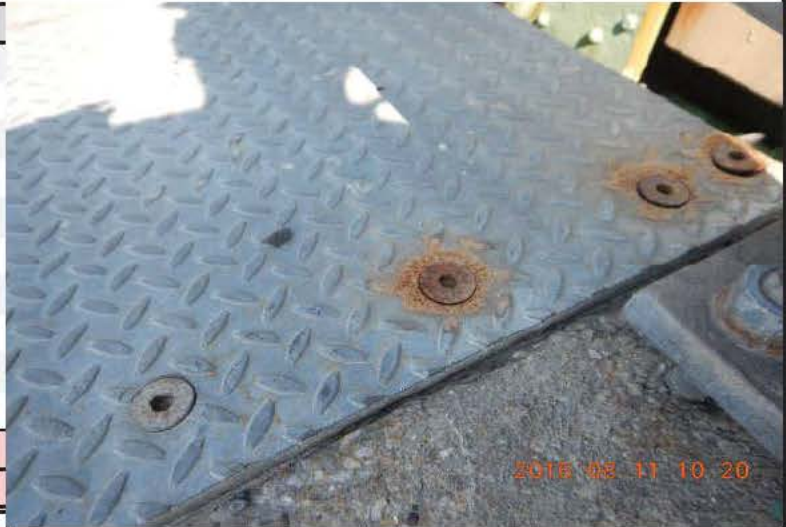
Numéro de photo: **JC_7_160811_EM_8666**

<p>Corr. moy. des boulons de la PL couvre joint du trottoir amont. Garde-corps de [REDACTED] de service endommagée par les mouvements du joint représentant un risque imp. pour les travailleurs qui y circulent.</p>					
Numéro d'activité:				3064	
Numéro de recommandation:				16033

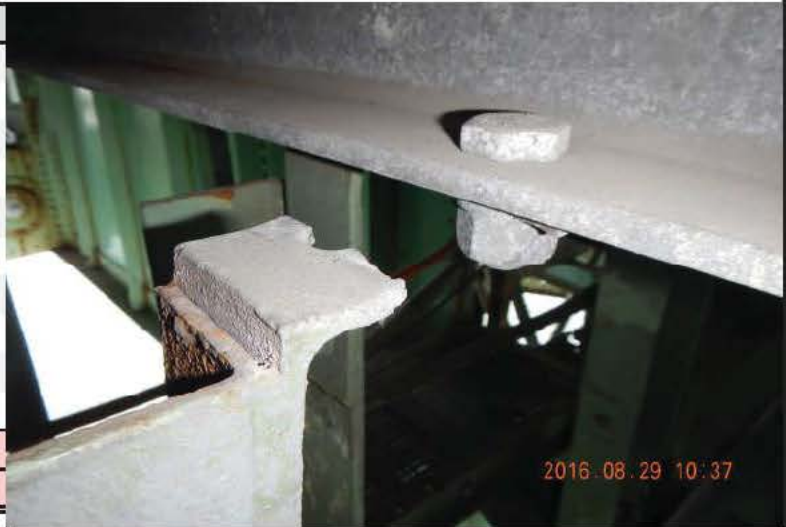
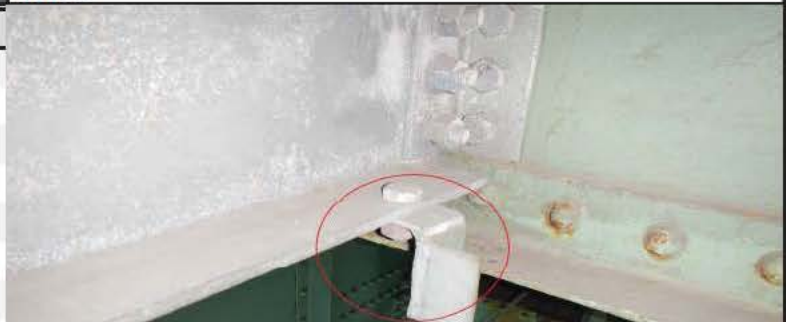
Remarque / Observation					
Corr. moy. des boulons de la PL couvre joint du trottoir amont. Garde-corps de la [REDACTED] de service endommagée par les mouvements du joint représentant un risque imp. pour les travailleurs qui y circulent.					
Numéro de photo:				JC_7_160829_JM_0903	
Numéro d'activité:		3064			
Numéro de recommandation:		16033

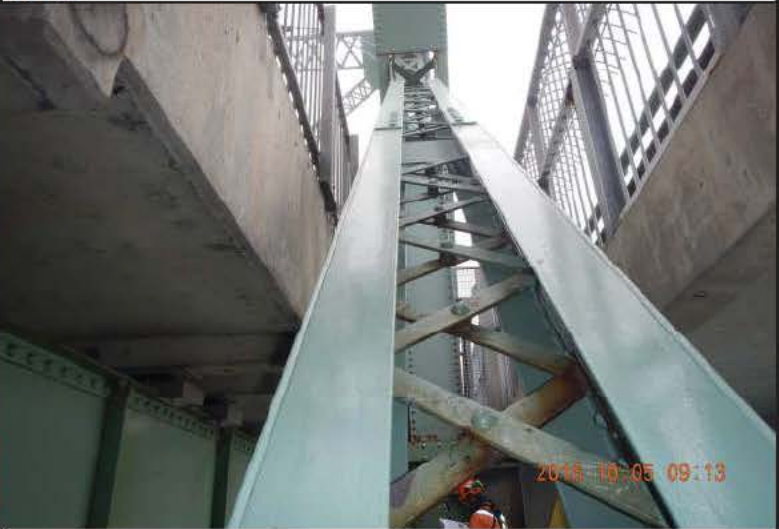
Numéro de photo:		JC_7_161005_JM_1777

<p>Pertes de matériaux moyennes à importantes. Déformation par corrosion aux cornières. Membrane renforcée en 2016.</p>					
Numéro d'activité:					
Numéro de recommandation:

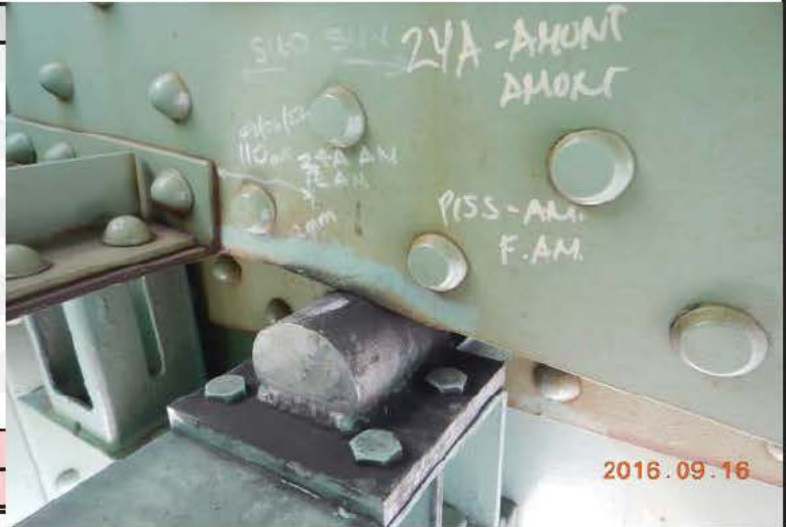
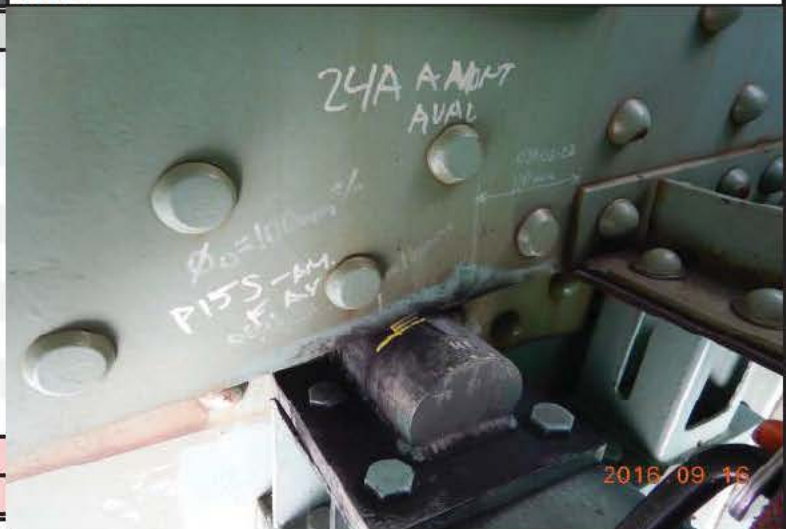
100	0	0	0
Remarque / Observation					
Usure de 5 mm aval et de 5 mm amont. Une pièce transv. de la corde sup. limite les déplacements de manière très imp. Lecture ultrason: aucune indication de fiss., une indication d'usure à 89 mm aval et amont.					
				Numéro de photo: JC_7_160916_EM_0005	
		Numéro d'activité: 3221			
		Numéro de recommandation: 16031

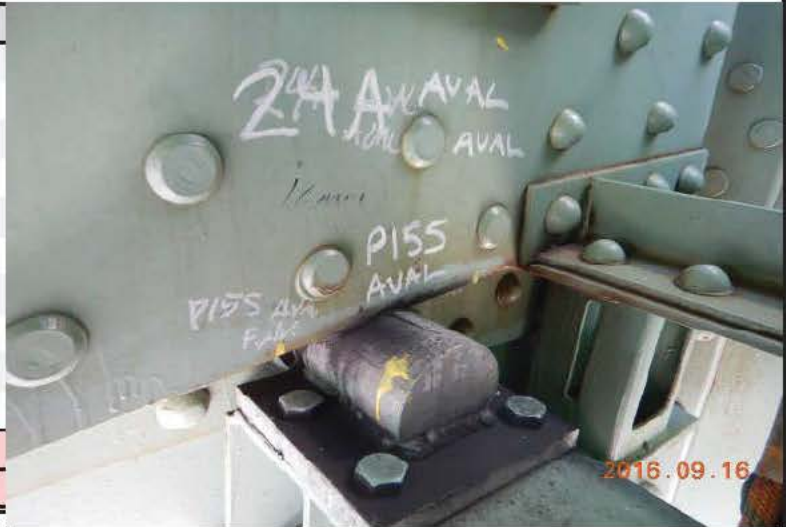
100	0	0	0
Remarque / Observation					
Usure de 6 mm aval et de 3 mm amont. Une pièce transv. de la corde sup. limite les déplacements de manière très imp. Lecture ultrason: aucune indication de fiss., une indication d'usure à 83 mm aval et 70 mm amont.					
Numéro de photo:				JC_7_160916_EM_0010	
Numéro d'activité:		3221			
Numéro de recommandation:		16031

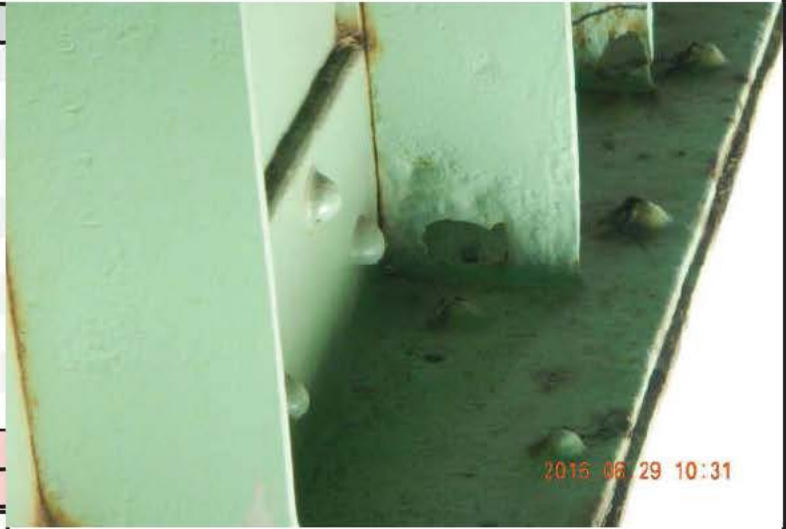
Numéro de photo: **JC_7_160829_JM_0898**

Axe: Jacques-Cartier		Section : Section 7		Structure : Pont Jacques-Cartier	
Identification					
Position longitudinale : Travée 24A-CL					
Groupe : Structure d'acier					
Position transversale : Général					
Élément : Poutre transversale					
Localisation : SLO					
Cote CEC		Cote CEM (%)			
4		A	B	C	D
		95	2	1	2
Remarque / Observation					
Pertes de matériaux moyennes à très importantes. Perforation au bas de 4 raidisseurs. Déformation par corrosion aux semelles supérieures et inférieures.					
Numéro d'activité:				3221	
Numéro de recommandation:				16026	
Identification					
Position longitudinale : Travée 24A-CL					
Groupe : Structure d'acier					
Position transversale : Général					
Élément : Poutre transversale					
Localisation : SLO					
Cote CEC		Cote CEM (%)			
4		A	B	C	D
		95	2	1	2
Remarque / Observation					
Pertes de matériaux moyennes à très importantes. Perforation au bas de 4 raidisseurs. Déformation par corrosion aux semelles supérieures et inférieures.

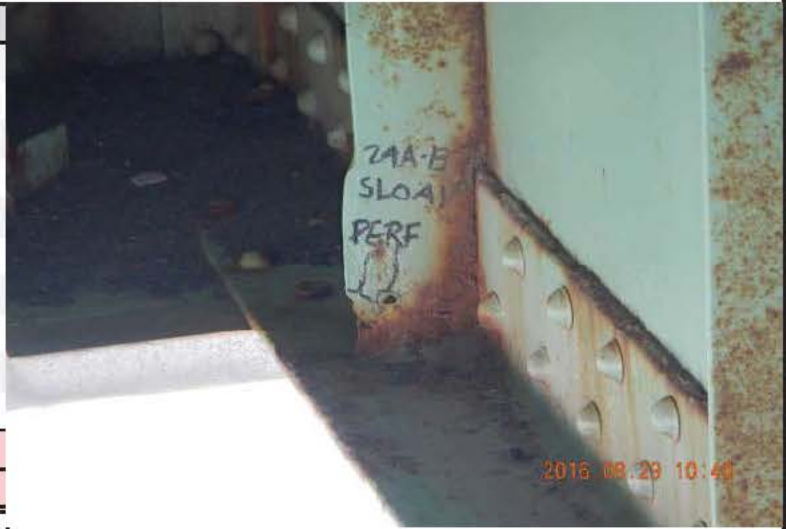
Numéro de photo: **JC_7_160829_JM_0904**

Axe: Jacques-Cartier		Section : Section 7		Structure : Pont Jacques-Cartier	
Identification					
Position longitudinale : Travée 24A-CL					
Groupe : Structure d'acier					
Position transversale : Général					
Élément : Poutre transversale					
Localisation : SLO					
Cote CEC		Cote CEM (%)			
4		A	B	C	D
		95	2	1	2
Remarque / Observation					
Pertes de matériaux moyennes à très importantes. Perforation au bas de 4 raidisseurs. Déformation par corrosion aux semelles supérieures et inférieures.					
Numéro d'activité:				3221	
Numéro de recommandation:				16026	
Identification					
Position longitudinale : Travée 24A-CL					
Groupe : Structure d'acier					
Position transversale : Général					
Élément : Poutre transversale					
Localisation : SL1					
Cote CEC		Cote CEM (%)			
4		A	B	C	D
		95	3	1	1
Remarque / Observation					
Pertes de matériaux moyennes à très importantes. Déformation par corrosion aux semelles supérieures et inférieures. Aucune activité requise.

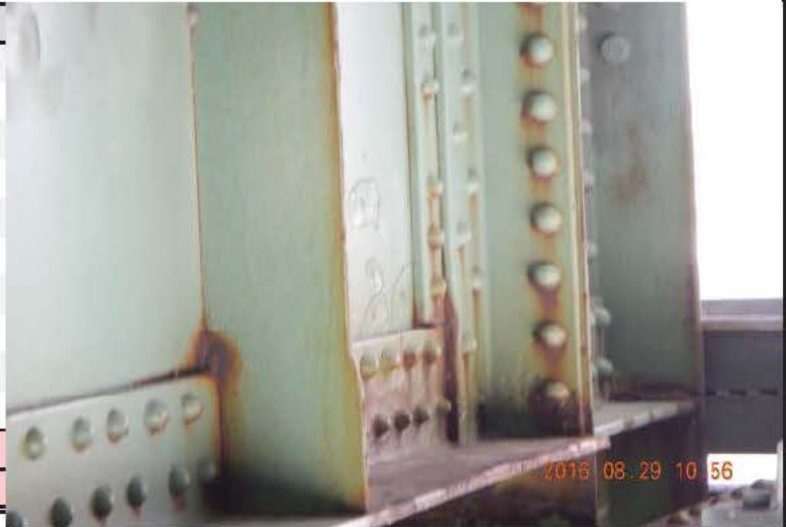
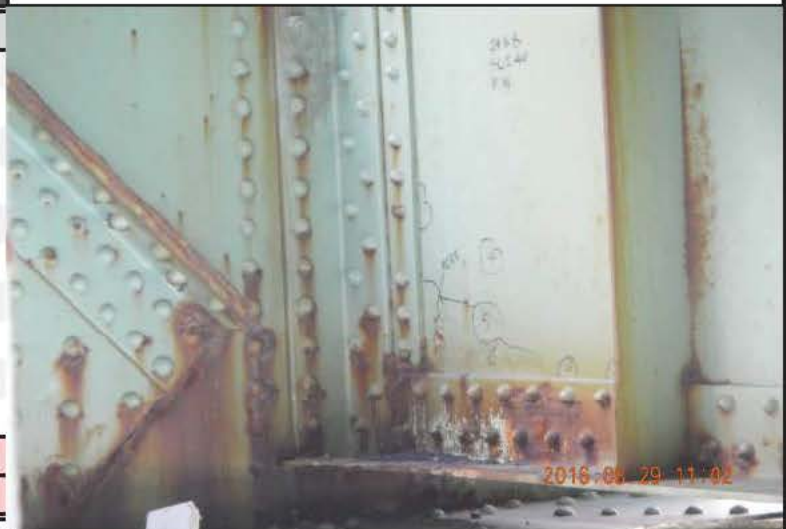
Axe: Jacques-Cartier		Section : Section 7		Structure : Pont Jacques-Cartier	
Identification					
Position longitudinale :					
Travée 24A-CL					
Groupe :					
Structure d'acier					
Position transversale :					
Général					
Élément :					
Poutre transversale					
Localisation :					
SL1					
Cote CEC		Cote CEM (%)			
4		A	B	C	D
		95	3	1	1
Remarque / Observation					
Pertes de matériaux moyennes à très importantes. Déformation par corrosion aux semelles supérieures et inférieures. Aucune activité requise.					
Numéro d'activité:				Numéro de photo: JC_7_160829_JM_0910	
Numéro de recommandation:					
Identification					
Position longitudinale :					
Travée 24A-CL					
Groupe :					
Structure d'acier					
Position transversale :					
Général					
Élément :					
Poutre transversale					
Localisation :					
SL2					
Cote CEC		Cote CEM (%)			
2		A	B	C	D
		93	3	2	2
Remarque / Observation					
PDMx moy. à très imp. aux SDT amont (en travaux) et aval réduisant la cap. de 25%. Def. par corr. aux semelles sup. et inf. Perfo. 60x60 au bas de l'âme.

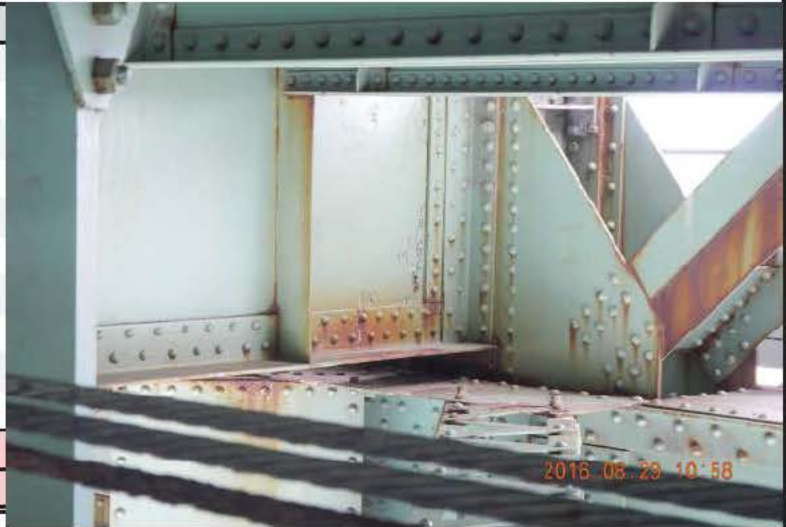
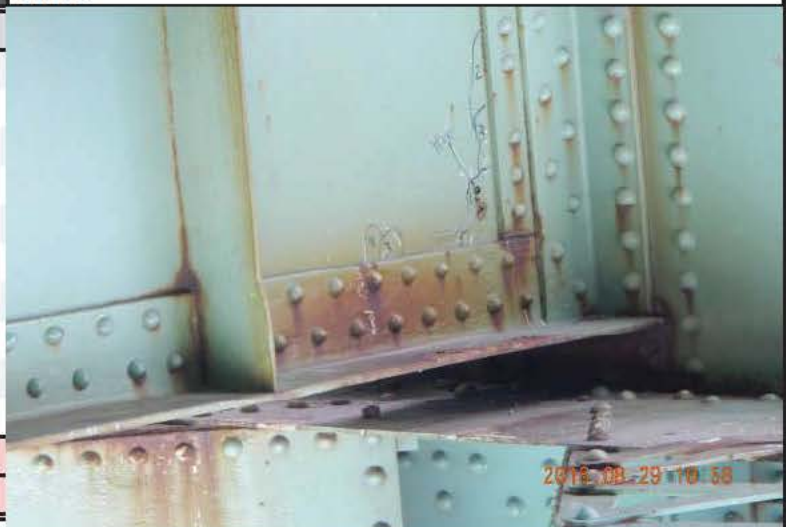
Axe: Jacques-Cartier		Section : Section 7		Structure : Pont Jacques-Cartier	
Identification					
Position longitudinale : Travée 24A-CL					
Groupe : Structure d'acier					
Position transversale : Général					
Élément : Poutre transversale					
Localisation : SL2					
Cote CEC		Cote CEM (%)			
2		A	B	C	D
		93	3	2	2
Remarque / Observation PDMx moy. à très imp. aux SDT amont (en travaux) et aval réduisant la cap. de 25%. Def. par corr. aux semelles sup. et inf. Perfo. 60x60 au bas de l'âme.					
		Numéro de photo:		JC_7_160829_JM_0913	
		Numéro d'activité: 3221			
		Numéro de recommandation: 15873			
Identification					
Position longitudinale : Travée 24A-CL					
Groupe : Structure d'acier					
Position transversale : Général					
Élément : Poutre transversale					
Localisation : SL2					
Cote CEC		Cote CEM (%)			
2		A	B	C	D
		93	3	2	2
Remarque / Observation PDMx moy. à très imp. aux SDT amont (en travaux) et aval réduisant la cap. de 25%. Def. par corr. aux semelles sup. et inf. Perfo. 60x60 au bas de l'âme.

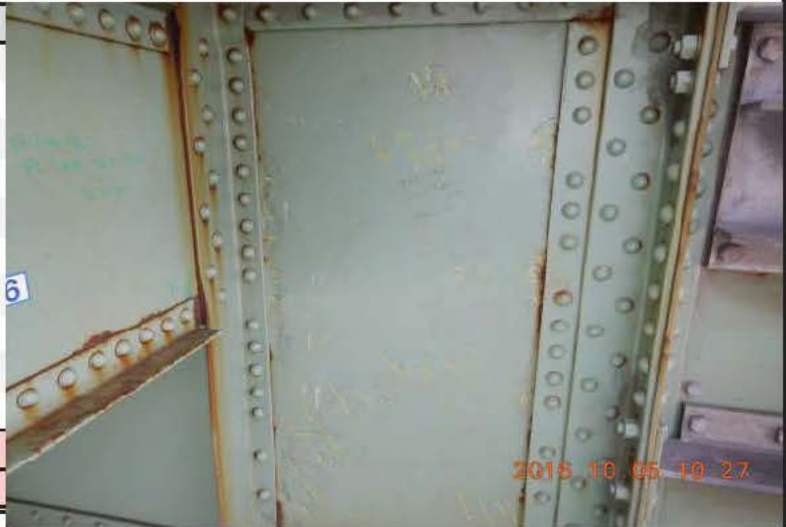
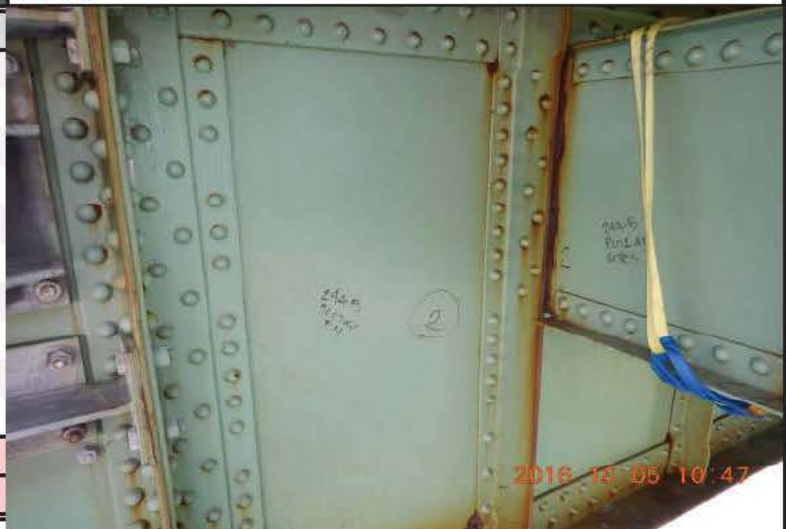
Axe: Jacques-Cartier		Section : Section 7		Structure : Pont Jacques-Cartier	
Identification					
Position longitudinale : Travée 24A-CL					
Groupe : Structure d'acier					
Position transversale : Général					
Élément : Poutre transversale					
Localisation : SL3					
Cote CEC		Cote CEM (%)			
1		A	B	C	D
		93	3	2	2
Remarque / Observation PDMx moy. à très importantes aux SDT amont et aval réduisant la cap. d'environ 30%. Def. par corr. aux semelles sup. et inf.					
		Numéro de photo: JC_7_161005		[REDACTED]_0465	
		Numéro d'activité: 3221			
		Numéro de recommandation: 15873			
Identification					
Position longitudinale : Travée 24A-CL					
Groupe : Structure d'acier					
Position transversale : Général					
Élément : Poutre transversale					
Localisation : SL3					
Cote CEC		Cote CEM (%)			
1		A	B	C	D
		93	3	2	2
Remarque / Observation PDMx moy. à très importantes aux SDT amont et aval réduisant la cap. d'environ 30%. Def. par corr. aux semelles sup. et inf.

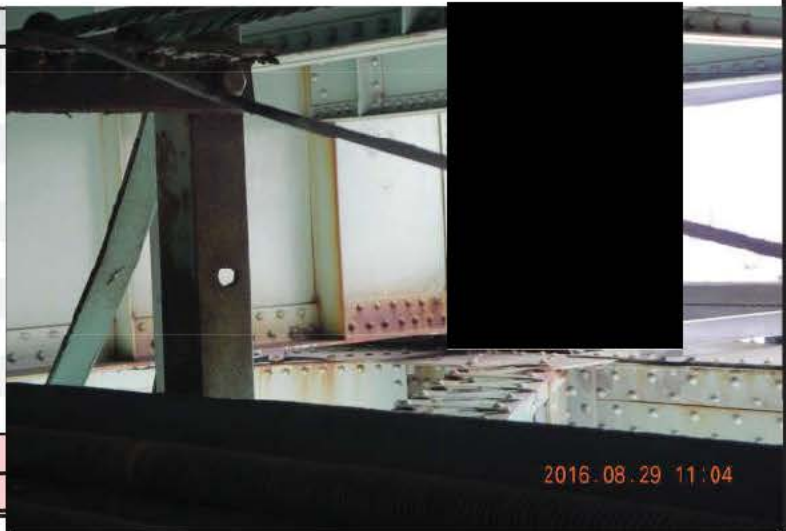
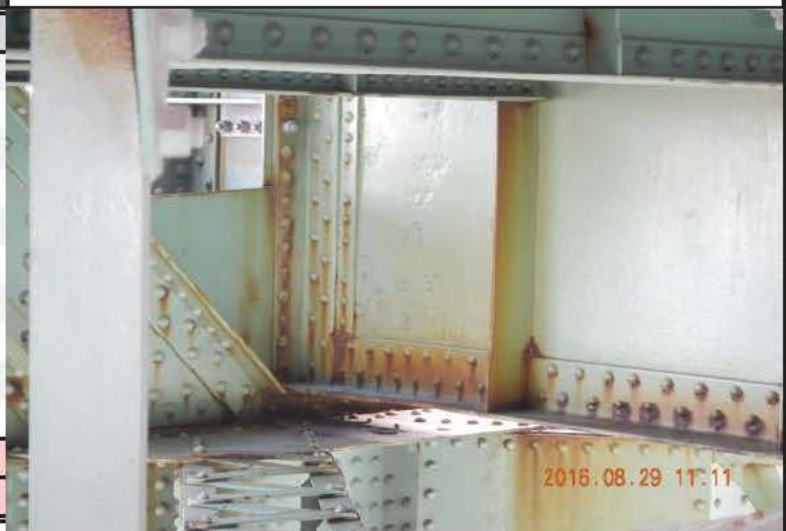
Axe: Jacques-Cartier		Section : Section 7		Structure : Pont Jacques-Cartier	
Identification					
Position longitudinale : Travée 24A-CL					
Groupe : Structure d'acier					
Position transversale : Général					
Élément : Poutre transversale					
Localisation : SL4					
Cote CEC		Cote CEM (%)			
3		A	B	C	D
		92	4	2	2
Remarque / Observation Pertes de matériaux moyennes à très importantes. Déformation par corrosion aux semelles supérieures et inférieures.					
Numéro d'activité:				Numéro de photo: JC_7_160829_JM_0920	
Numéro de recommandation:					
Identification					
Position longitudinale : Travée 24A-CL					
Groupe : Structure d'acier					
Position transversale : Général					
Élément : Poutre transversale					
Localisation : SL4					
Cote CEC		Cote CEM (%)			
3		A	B	C	D
		92	4	2	2
Remarque / Observation Pertes de matériaux moyennes à très importantes. Déformation par corrosion aux semelles supérieures et inférieures.

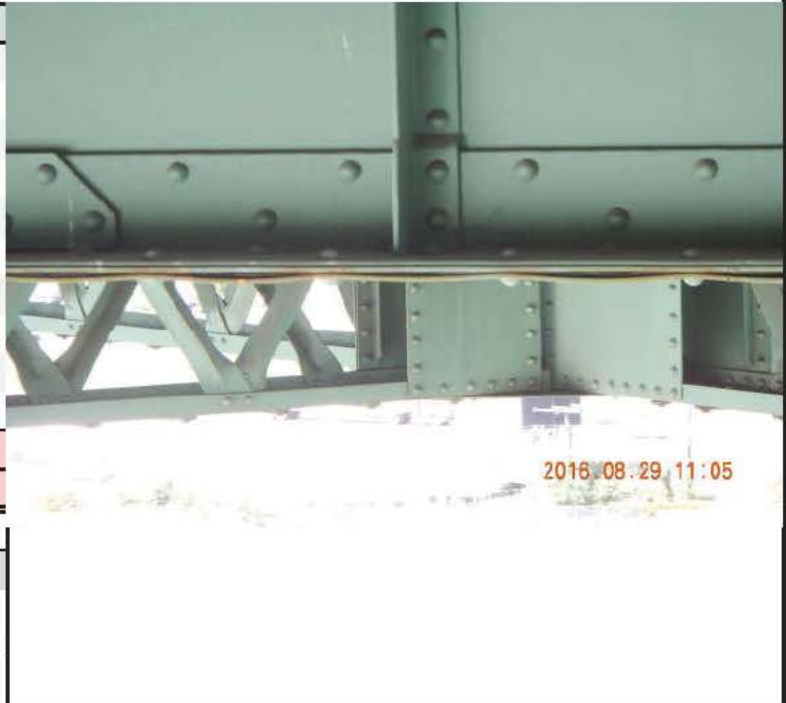
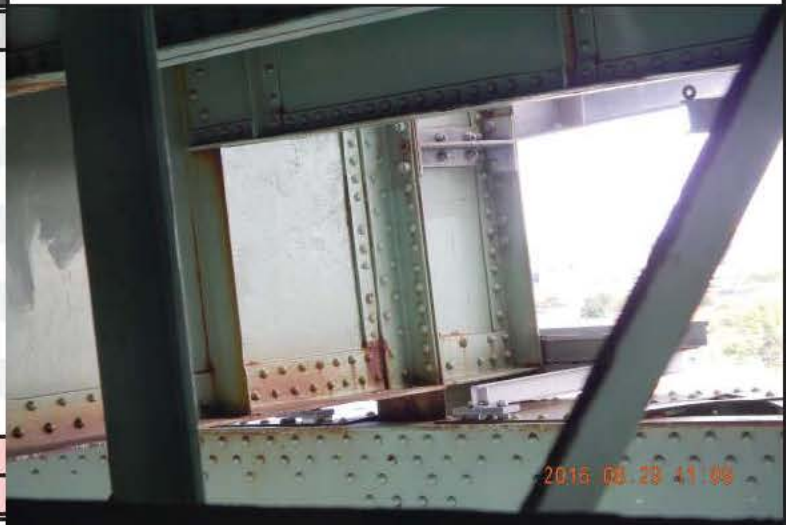
Axe: Jacques-Cartier		Section : Section 7		Structure : Pont Jacques-Cartier	
Identification					
Position longitudinale : Travée 24A-CL					
Groupe : Structure d'acier					
Position transversale : Général					
Élément : Poutre transversale					
Localisation : SL4					
Cote CEC		Cote CEM (%)			
3		A	B	C	D
		92	4	2	2
Remarque / Observation Pertes de matériaux moyennes à très importantes. Déformation par corrosion aux semelles supérieures et inférieures.					
Numéro d'activité:				Numéro de photo: JC_7_160829_JM_0921	
Numéro de recommandation:					
Identification					
Position longitudinale : Travée 24A-CL					
Groupe : Structure d'acier					
Position transversale : Général					
Élément : Poutre transversale					
Localisation : SL5					
Cote CEC		Cote CEM (%)			
3		A	B	C	D
		96	2	1	1
Remarque / Observation PDMx moy. à très imp.. Def. par corr. aux semelles sup. et inf. Peu de réserve de cap. selon la dernière évaluation.

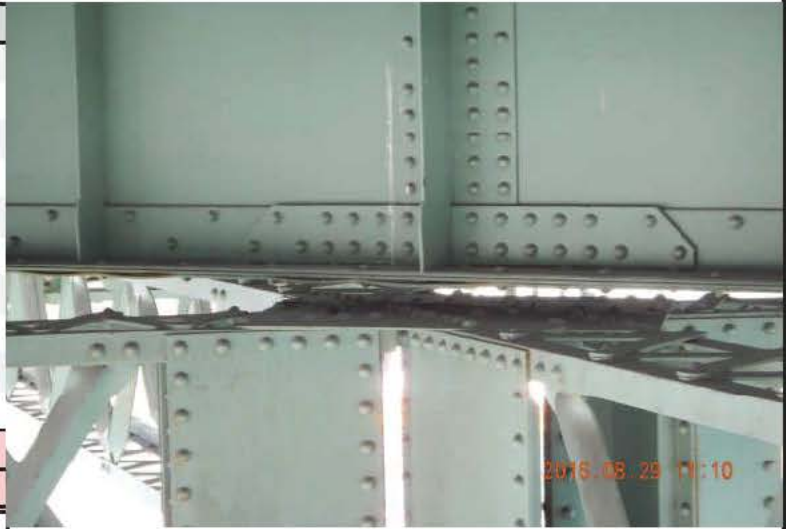
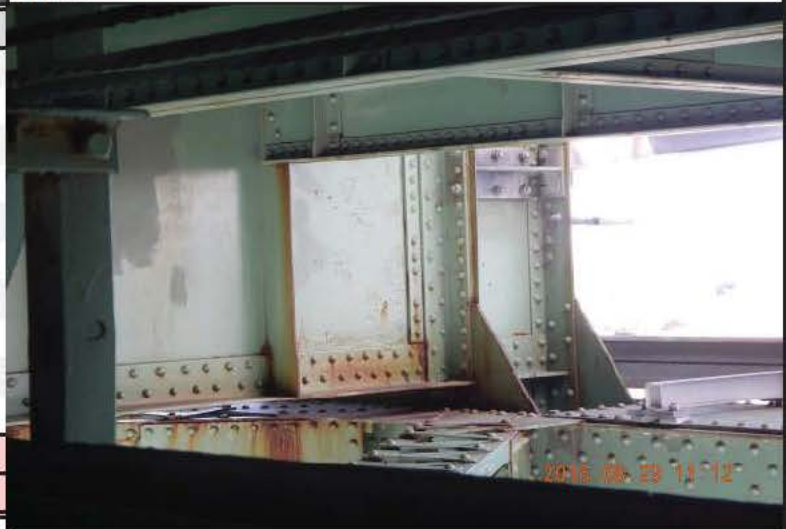
Axe: Jacques-Cartier		Section : Section 7		Structure : Pont Jacques-Cartier	
Identification					
Position longitudinale :					
Travée 24A-CL					
Groupe :					
Structure d'acier					
Position transversale :					
Général					
Élément :					
Poutre transversale					
Localisation :					
SL5					
Cote CEC		Cote CEM (%)			
3		A	B	C	D
		96	2	1	1
Remarque / Observation					
PDMx moy. à très imp.. Def. par corr. aux semelles sup. et inf. Peu de réserve de cap. selon la dernière évaluation.					
				Numéro de photo: JC_7_160829_JM_0926	
		Numéro d'activité: 3221			
		Numéro de recommandation: 15873			
Identification					
Position longitudinale :					
Travée 24A-CL					
Groupe :					
Structure d'acier					
Position transversale :					
Général					
Élément :					
Poutre transversale					
Localisation :					
SL6					
Cote CEC		Cote CEM (%)			
3		A	B	C	D
		96	2	1	1
Remarque / Observation					
PDMx moy. à très imp.. Def. par corr. aux semelles sup. et inf. Peu de réserve de cap. selon la dernière évaluation.

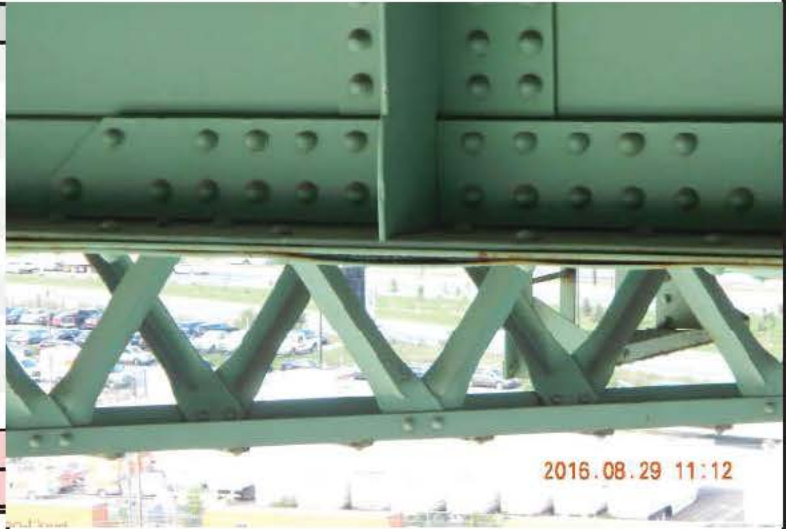
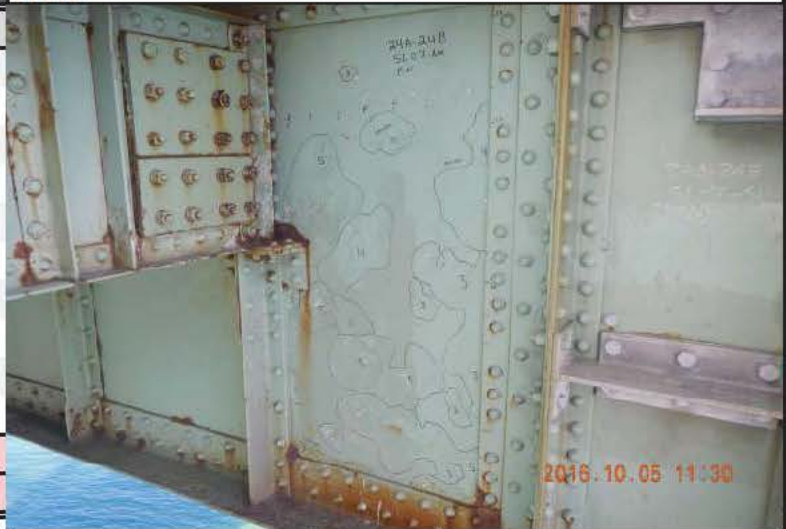
Axe: Jacques-Cartier		Section : Section 7		Structure : Pont Jacques-Cartier	
Identification					
Position longitudinale :					
Travée 24A-CL					
Groupe :					
Structure d'acier					
Position transversale :					
Général					
Élément :					
Poutre transversale					
Localisation :					
SL6					
Cote CEC		Cote CEM (%)			
3		A	B	C	D
		96	2	1	1
Remarque / Observation					
PDMx moy. à très imp.. Def. par corr. aux semelles sup. et inf. Peu de réserve de cap. selon la dernière évaluation.					
Numéro de photo: JC_7_160829_JM_0931					
Numéro d'activité: 3221					
Numéro de recommandation: 15873					
Identification					
Position longitudinale :					
Travée 24A-CL					
Groupe :					
Structure d'acier					
Position transversale :					
Général					
Élément :					
Poutre transversale					
Localisation :					
SL7					
Cote CEC		Cote CEM (%)			
1		A	B	C	D
		92	3	3	2
Remarque / Observation					
PDMx moy. à très imp. aux SDT amont et aval réduisant la cap. d'environ 40%. PDMx très imp. de l'âme autour des corbeaux réduisant de manière très imp. sa cap. à transmettre les charges des poutres longitudinales. Def. par corr. aux semelles sup. et inf.

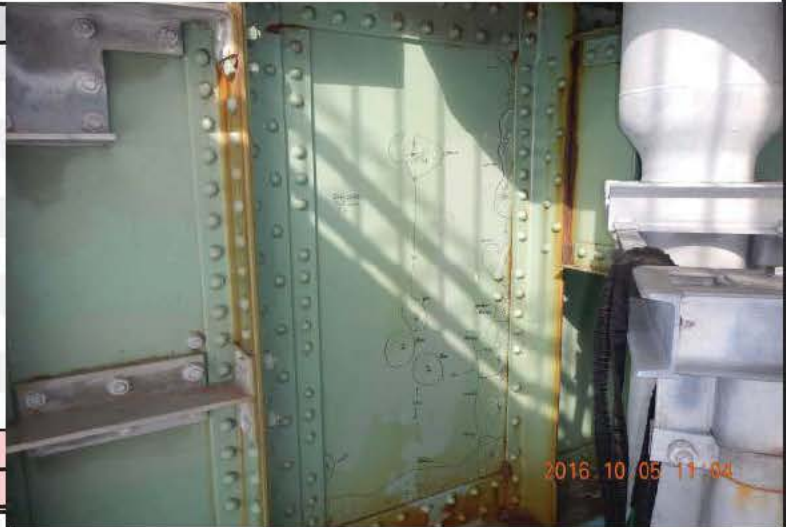
Numéro de photo: **JC_7_161005_JM_1808**

PDMx moy. à très imp. aux SDT amont et aval réduisant la cap. d'environ 40%. PDMx très imp. de l'âme autour des corbeaux réduisant de manière très imp. sa cap. à transmettre les charges des poutres longitudinales. Def. par corr. aux semelles sup. et inf.					
Numéro d'activité:				3221	
Numéro de recommandation:				15873

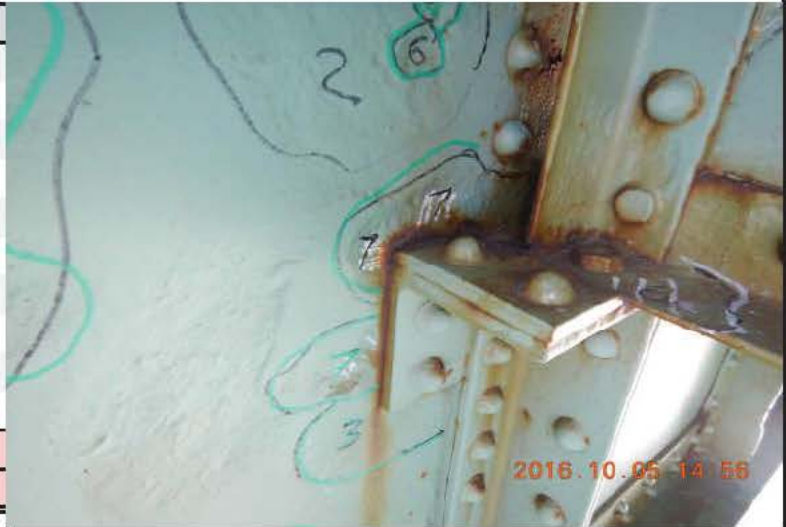
Numéro de photo: **JC_7_161005_EM_0683**

Remarque / Observation					
Pertes de matériaux moyennes à très importantes. Déformation par corrosion. Trous non comblés.					
Numéro d'activité:				2201	
Numéro de recommandation:				16020

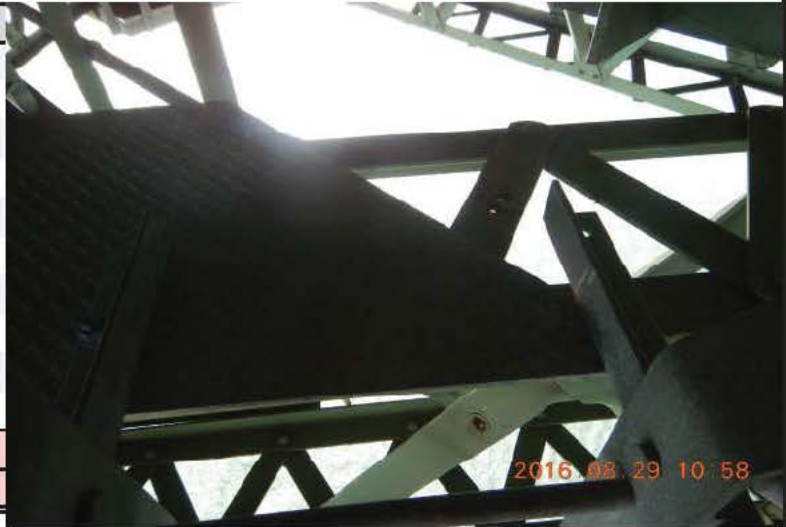
Numéro de photo: **JC_7_160829_EM_9200**

Axe: Jacques-Cartier		Section : Section 7		Structure : Pont Jacques-Cartier	
Identification					
Position longitudinale : Travée 24A-CL					
Groupe : Structure d'acier					
Position transversale : Général					
Élément : Contreventement horizontal inférieur					
Localisation : SLO-SL1					
Cote CEC		Cote CEM (%)			
4		A	B	C	D
		94	2	2	2
Remarque / Observation Pertes de matériaux moyennes à très importantes. Déformation par corrosion. Trous non comblés.					
Numéro d'activité:				2201	
Numéro de recommandation:				16020	
Identification					
Position longitudinale : Travée 24A-CL					
Groupe : Structure d'acier					
Position transversale : Général					
Élément : Contreventement horizontal inférieur					
Localisation : SLO-SL1					
Cote CEC		Cote CEM (%)			
4		A	B	C	D
		94	2	2	2
Remarque / Observation Pertes de matériaux moyennes à très importantes. Déformation par corrosion. Trous non comblés.					
Numéro d'activité:				2201
