Rapport d'inspection annuelle

Inspection générale du pont Jacques-Cartier, section 7
Version finale

Contrat: 62408

3 mai 2017

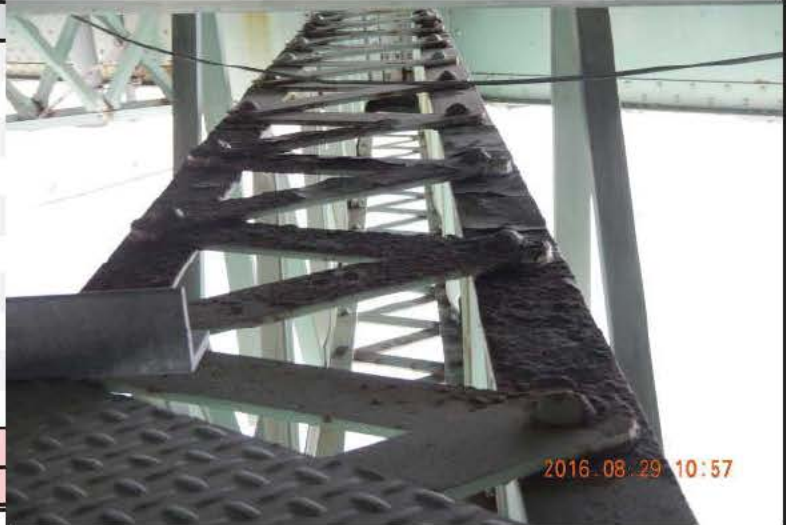
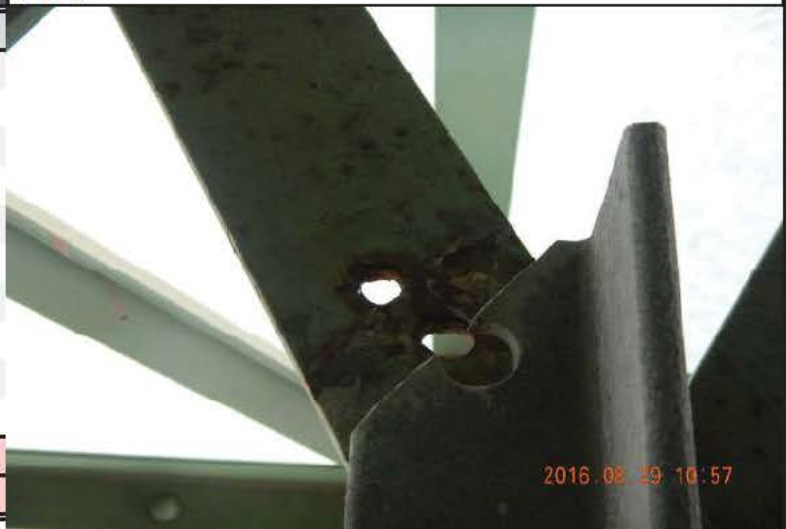
Axe: Jacques-Cartier		Section : Section 7		Structure : Pont Jacques-Cartier	
Identification					
Position longitudinale : Travée 24A-CL					
Groupe : Structure d'acier					
Position transversale : Général					
Élément : Contreventement horizontal inférieur					
Localisation : SL1-SL2					
Cote CEC		Cote CEM (%)			
4		A	B	C	D
		96	2	1	1
Remarque / Observation Pertes de matériaux moyennes à très importantes. Déformation par corrosion. Trous non comblés.					
Numéro d'activité:				2201	
Numéro de recommandation:				16020	
Identification					
Position longitudinale : Travée 24A-CL					
Groupe : Structure d'acier					
Position transversale : Général					
Élément : Contreventement horizontal inférieur					
Localisation : SL1-SL2					
Cote CEC		Cote CEM (%)			
4		A	B	C	D
		96	2	1	1
Remarque / Observation Pertes de matériaux moyennes à très importantes. Déformation par corrosion. Trous non comblés.					
Numéro d'activité:				2201

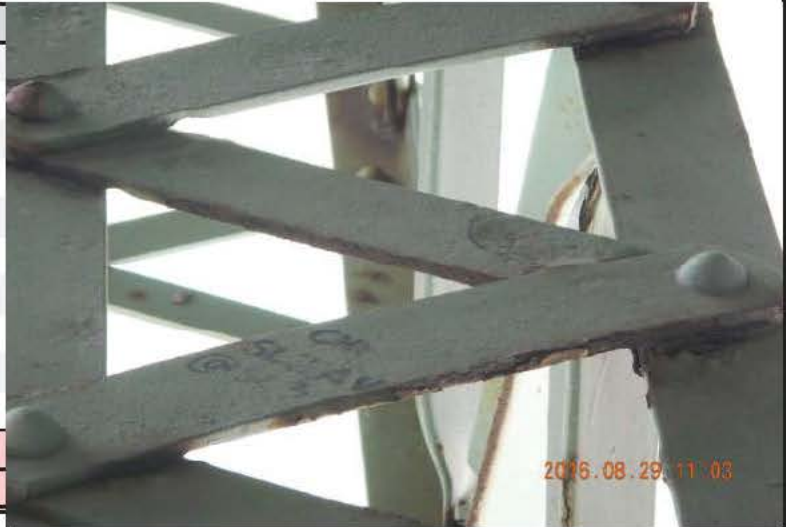
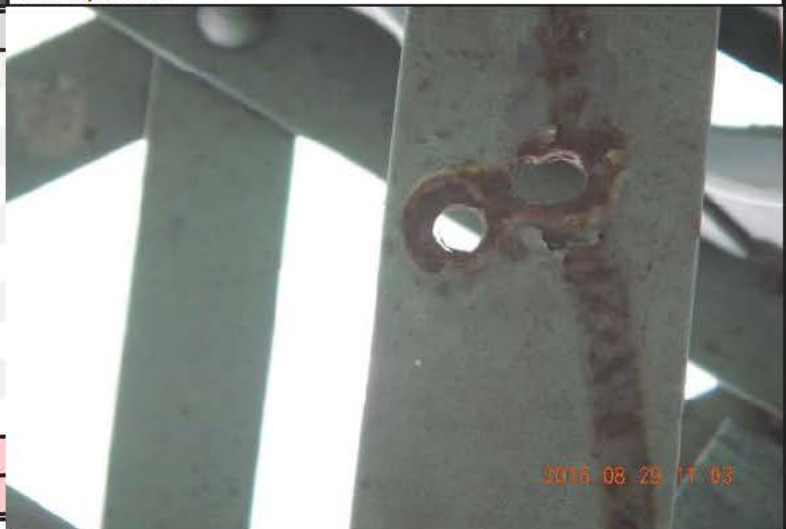
Axe: Jacques-Cartier		Section : Section 7		Structure : Pont Jacques-Cartier	
Identification					
Position longitudinale : Travée 24A-CL					
Groupe : Structure d'acier					
Position transversale : Général					
Élément : Contreventement horizontal inférieur					
Localisation : SL2-SL3					
Cote CEC		Cote CEM (%)			
4		A	B	C	D
		94	2	2	2
Remarque / Observation Pertes de matériaux moyennes à très importantes. Déformation par corrosion. Trous non comblés. Pièce de bois (2x4) en position précaire.					
		Numéro de photo:		JC_7_160829_JM_0918	
		Numéro d'activité: 2201, 3081			
		Numéro de recommandation: 16020, 16032			
Identification					
Position longitudinale : Travée 24A-CL					
Groupe : Structure d'acier					
Position transversale : Général					
Élément : Contreventement horizontal inférieur					
Localisation : SL2-SL3					
Cote CEC		Cote CEM (%)			
4		A	B	C	D
		94	2	2	2
Remarque / Observation Pertes de matériaux moyennes à très importantes. Déformation par corrosion. Trous non comblés. Pièce de bois (2x4) en position précaire.

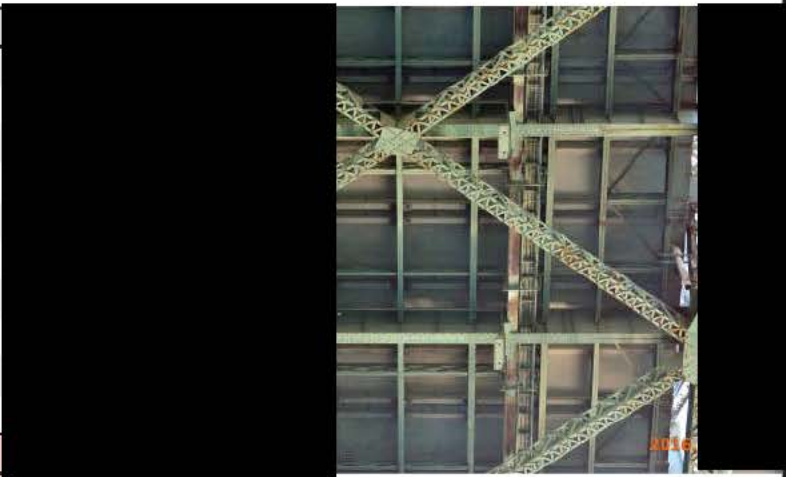
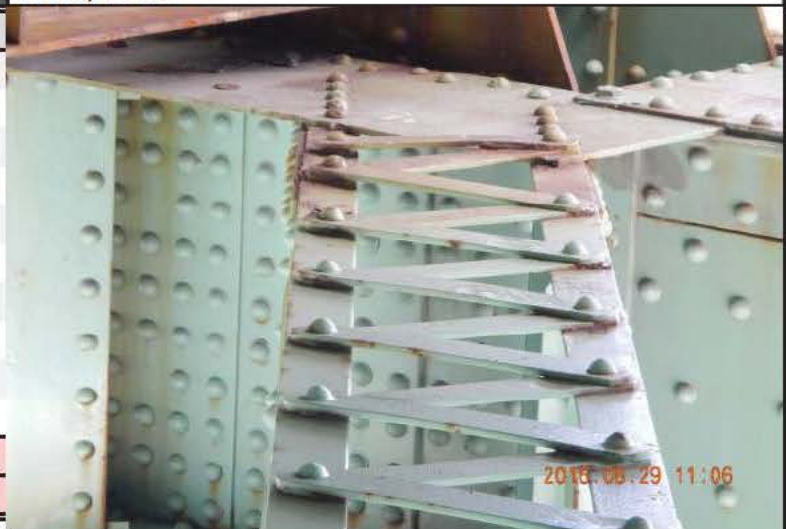
Numéro de photo:		JC_7_160829_JM_0924	
		Numéro d'activité: 2201			
		Numéro de recommandation: 16020

Axe: Jacques-Cartier		Section : Section 7		Structure : Pont Jacques-Cartier	
Identification					
Position longitudinale : Travée 24A-CL					
Groupe : Structure d'acier					
Position transversale : Général					
Élément : Contreventement horizontal inférieur					
Localisation : SL2-SL3					
Cote CEC		Cote CEM (%)			
4		A	B	C	D
		94	2	2	2
Remarque / Observation Pertes de matériaux moyennes à très importantes. Déformation par corrosion. Trous non comblés. Pièce de bois (2x4) en position précaire.					
		Numéro de photo:		JC_7_161007_AK_0396	
		Numéro d'activité: 2201, 3081			
		Numéro de recommandation: 16020, 16032			
Identification					
Position longitudinale : Travée 24A-CL					
Groupe : Structure d'acier					
Position transversale : Général					
Élément : Contreventement horizontal inférieur					
Localisation : SL3-SL4					
Cote CEC		Cote CEM (%)			
3		A	B	C	D
		93	3	2	2
Remarque / Observation Pertes de matériaux moyennes à très importantes. Déformation par corrosion. Trous non comblés.

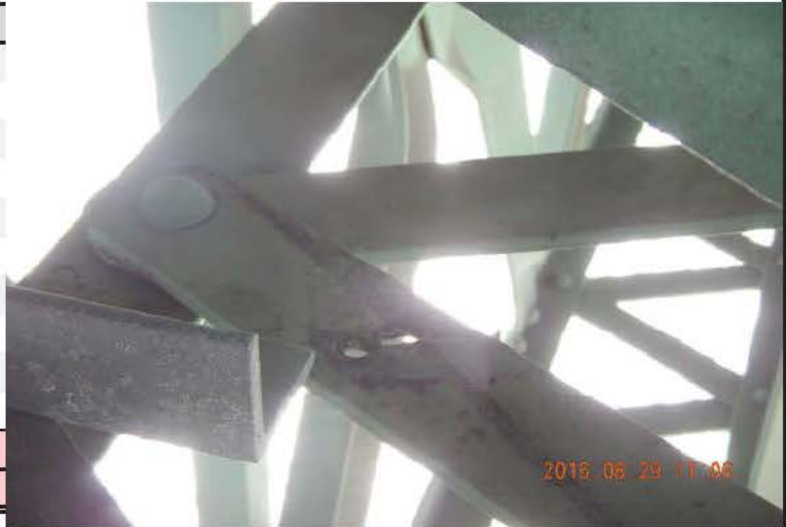
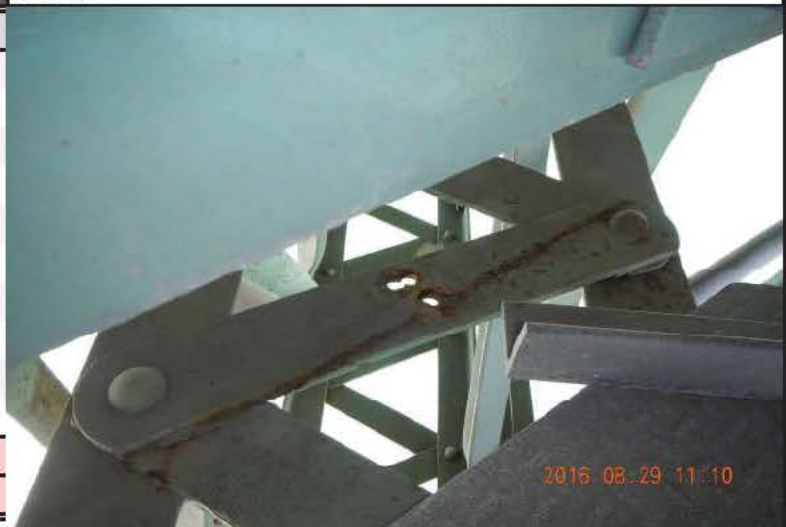
Axe: Jacques-Cartier		Section : Section 7		Structure : Pont Jacques-Cartier	
Identification					
Position longitudinale : Travée 24A-CL					
Groupe : Structure d'acier					
Position transversale : Général					
Élément : Contreventement horizontal inférieur					
Localisation : SL3-SL4					
Cote CEC		Cote CEM (%)			
3		A	B	C	D
		93	3	2	2
Remarque / Observation Pertes de matériaux moyennes à très importantes. Déformation par corrosion. Trous non comblés.					
Numéro d'activité:				2201	
Numéro de recommandation:				16020	
Identification					
Position longitudinale : Travée 24A-CL					
Groupe : Structure d'acier					
Position transversale : Général					
Élément : Contreventement horizontal inférieur					
Localisation : SL4-SL5					
Cote CEC		Cote CEM (%)			
3		A	B	C	D
		95	2	2	1
Remarque / Observation Pertes de matériaux moyennes à très importantes. Déformation par corrosion. Trous non comblés.					
Numéro d'activité:				2201

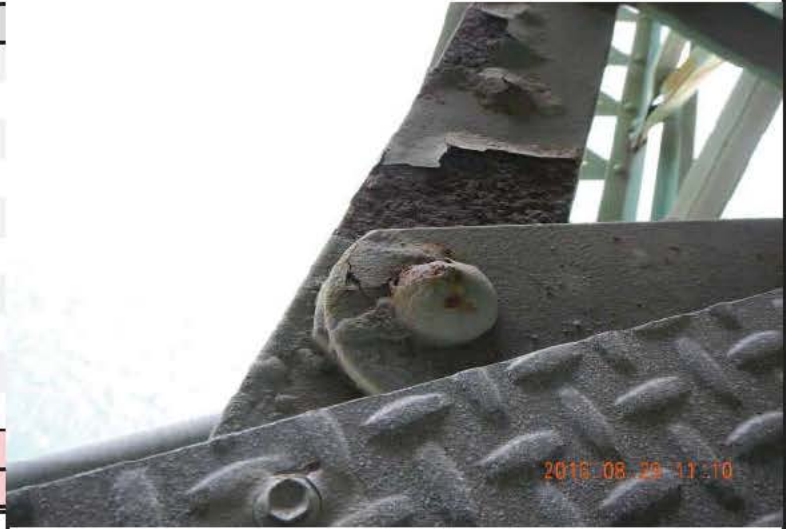
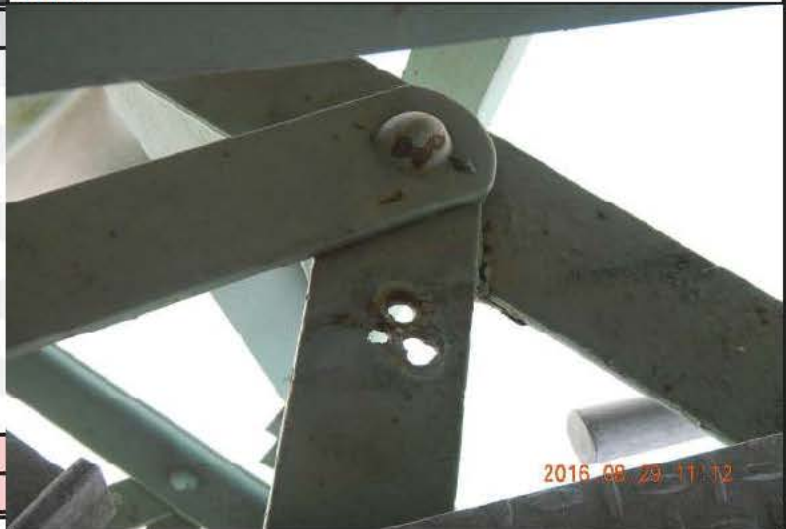
Axe: Jacques-Cartier		Section : Section 7		Structure : Pont Jacques-Cartier	
Identification					
Position longitudinale : Travée 24A-CL					
Groupe : Structure d'acier					
Position transversale : Général					
Élément : Contreventement horizontal inférieur					
Localisation : SL4-SL5					
Cote CEC		Cote CEM (%)			
3		A	B	C	D
		95	2	2	1
Remarque / Observation Pertes de matériaux moyennes à très importantes. Déformation par corrosion. Trous non comblés.					
Numéro d'activité:				2201	
Numéro de recommandation:				16020	
Identification					
Position longitudinale : Travée 24A-CL					
Groupe : Structure d'acier					
Position transversale : Général					
Élément : Contreventement horizontal inférieur					
Localisation : SL5-SL6					
Cote CEC		Cote CEM (%)			
3		A	B	C	D
		93	3	2	2
Remarque / Observation Pertes de matériaux moyennes à très importantes. Déformation par corrosion. Trous non comblés.					
Numéro d'activité:				2201

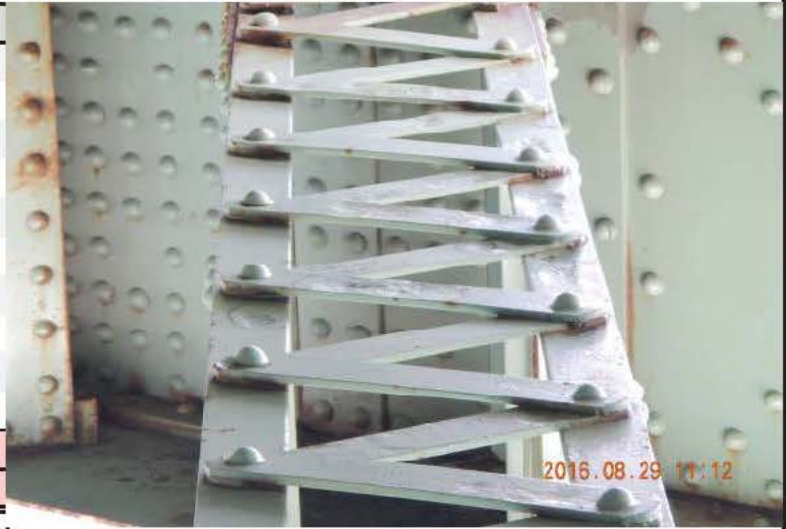
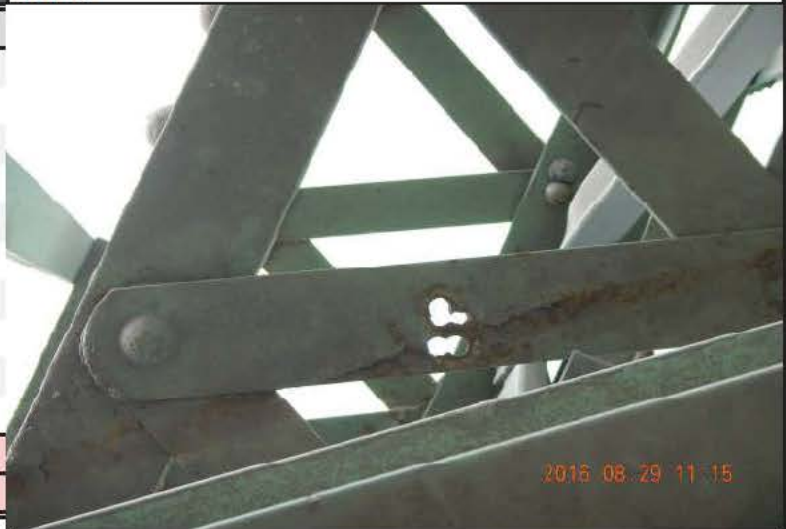
Axe: Jacques-Cartier		Section : Section 7		Structure : Pont Jacques-Cartier	
Identification					
Position longitudinale : Travée 24A-CL					
Groupe : Structure d'acier					
Position transversale : Général					
Élément : Contreventement horizontal inférieur					
Localisation : SL5-SL6					
Cote CEC		Cote CEM (%)			
3		A	B	C	D
		93	3	2	2
Remarque / Observation Pertes de matériaux moyennes à très importantes. Déformation par corrosion. Trous non comblés.					
Numéro d'activité:				2201	
Numéro de recommandation:				16020	
Identification					
Position longitudinale : Travée 24A-CL					
Groupe : Structure d'acier					
Position transversale : Général					
Élément : Contreventement horizontal inférieur					
Localisation : SL6-SL7					
Cote CEC		Cote CEM (%)			
3		A	B	C	D
		90	4	3	3
Remarque / Observation Pertes de matériaux moyennes à très importantes. Déformation par corrosion. Trous non comblés.					
Numéro d'activité:				2201

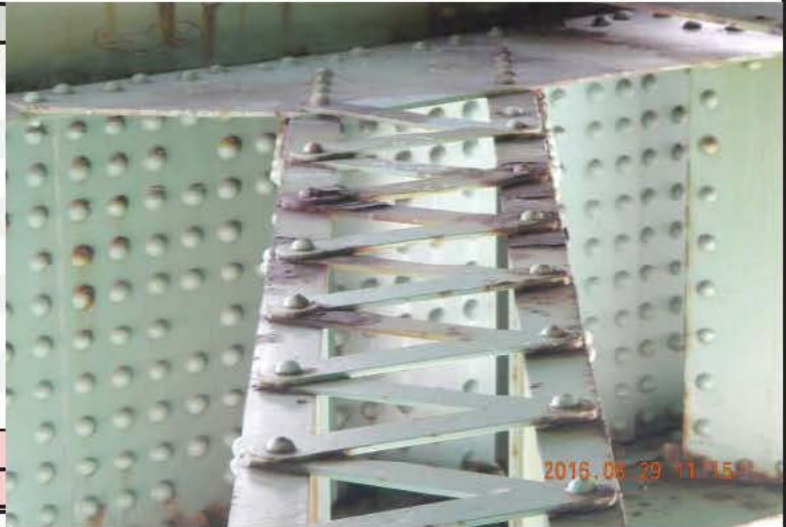
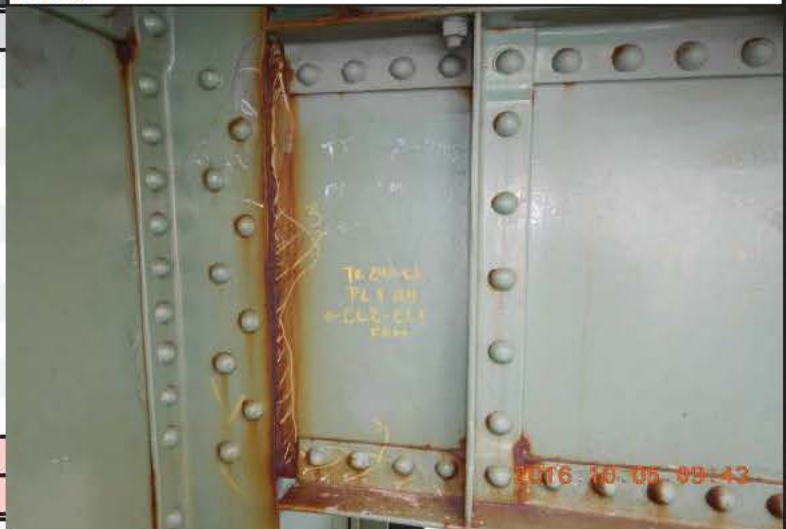
Numéro de photo: JC_7_161005_0462	
		Numéro d'activité: 3221			
		Numéro de recommandation: 15872

Axe: Jacques-Cartier		Section : Section 7		Structure : Pont Jacques-Cartier	
Identification					
Position longitudinale : Travée 24A-CL					
Groupe : Structure d'acier					
Position transversale : Général					
Élément : Contreventement horizontal inférieur					
Localisation : SL6-SL7					
Cote CEC		Cote CEM (%)			
3		A B C D			
		90 4 3 3			
Remarque / Observation Pertes de matériaux moyennes à très importantes. Déformation par corrosion. Trous non comblés.					
				Numéro de photo: JC_7_160829_JM_0937	
		Numéro d'activité: 2201			
		Numéro de recommandation: 16020			
Identification					
Position longitudinale : Travée 24A-CL					
Groupe : Structure d'acier					
Position transversale : Général					
Élément : Poutre longitudinale					
Localisation : SL1-SL2					
Cote CEC		Cote CEM (%)			
2		A B C D			
		97 1 1 1			
Remarque / Observation Pertes de matériaux moyennes à très importantes aux sections de transfert de PL1 AM réduisant la capacité d'environ 35%.

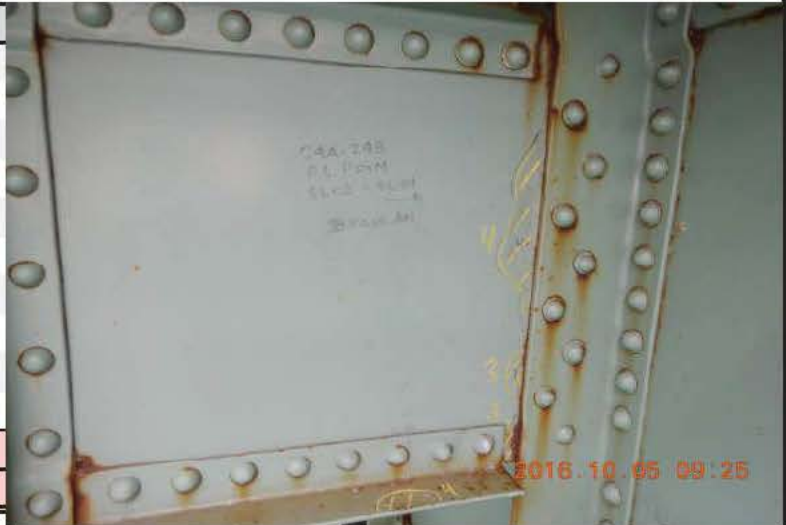
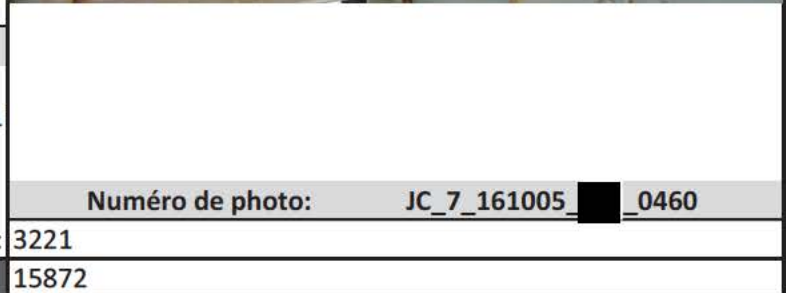
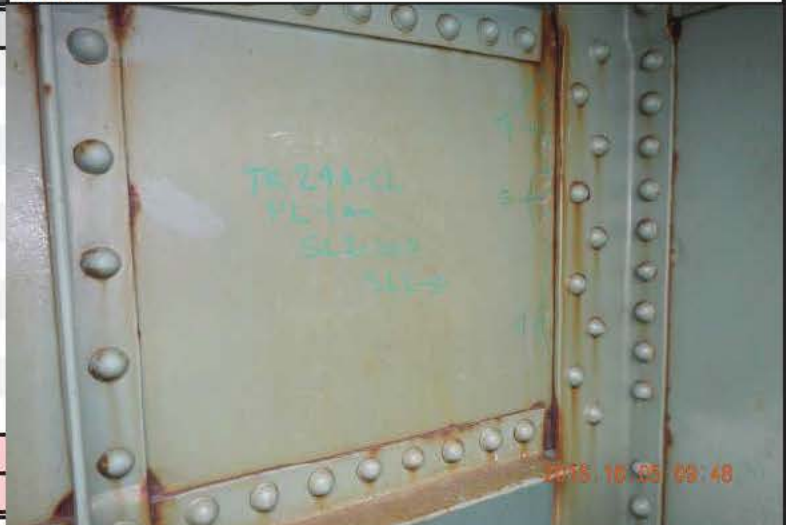
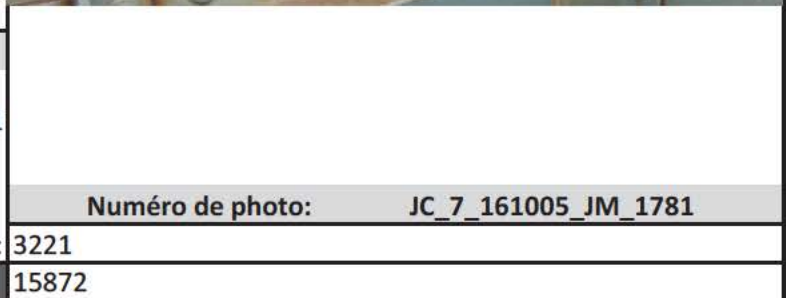
Axe: Jacques-Cartier		Section : Section 7		Structure : Pont Jacques-Cartier	
Identification					
Position longitudinale : Travée 24A-CL					
Groupe : Structure d'acier					
Position transversale : Général					
Élément : Poutre longitudinale					
Localisation : SL1-SL2					
Cote CEC		Cote CEM (%)			
2		A	B	C	D
		97	1	1	1
Remarque / Observation					
Pertes de matériaux moyennes à très importantes aux sections de transfert de PL1 AM réduisant la capacité d'environ 35%.					
Numéro d'activité:		3221			
Numéro de recommandation:		15872			
Cote CEC		Cote CEM (%)			
2		A	B	C	D
		97	1	1	1
Remarque / Observation					
Pertes de matériaux moyennes à très importantes aux sections de transfert de PL1 AM réduisant la capacité d'environ 40%.					
Numéro d'activité:		3221			
Numéro de recommandation:		15872

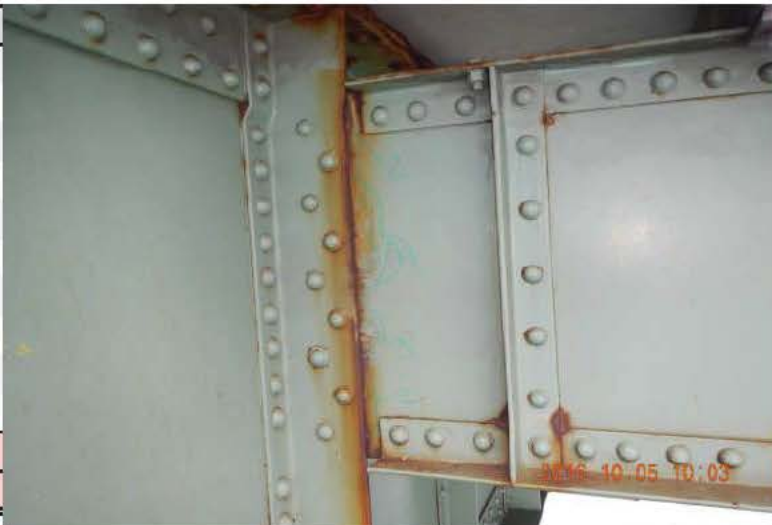
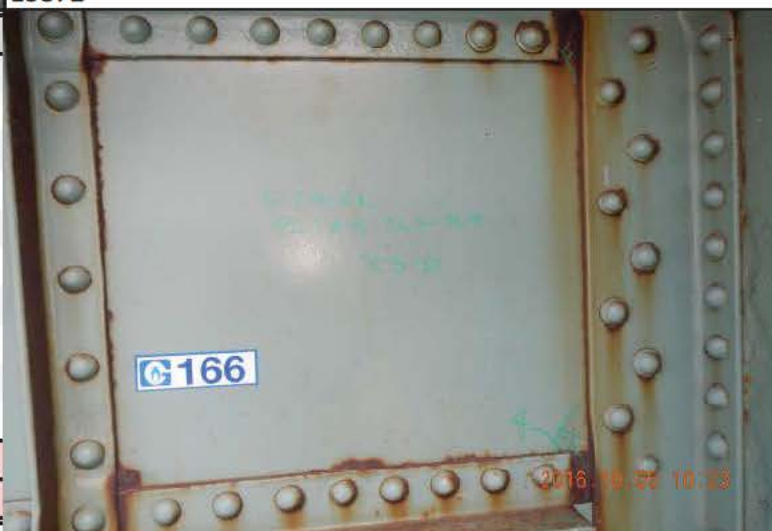
Axe: Jacques-Cartier		Section : Section 7		Structure : Pont Jacques-Cartier	
Identification					
Position longitudinale : Travée 24A-CL					
Groupe : Structure d'acier					
Position transversale : Général					
Élément : Poutre longitudinale					
Localisation : SL2-SL3					
Cote CEC		Cote CEM (%)			
2		A	B	C	D
		97	1	1	1
Remarque / Observation Pertes de matériaux moyennes à très importantes aux sections de transfert de PL1 AM réduisant la capacité d'environ 40%.					
Numéro d'activité:				3221	
Numéro de recommandation:				15872	
Identification					
Position longitudinale : Travée 24A-CL					
Groupe : Structure d'acier					
Position transversale : Général					
Élément : Poutre longitudinale					
Localisation : SL3-SL4					
Cote CEC		Cote CEM (%)			
2		A	B	C	D
		97	1	1	1
Remarque / Observation Pertes de matériaux moyennes à très importantes aux sections de transfert de PL1 AM réduisant la capacité d'environ 35%.

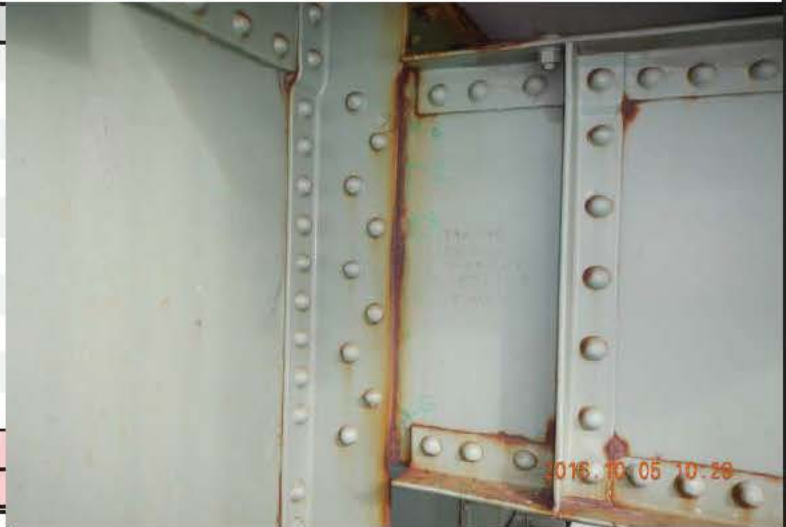
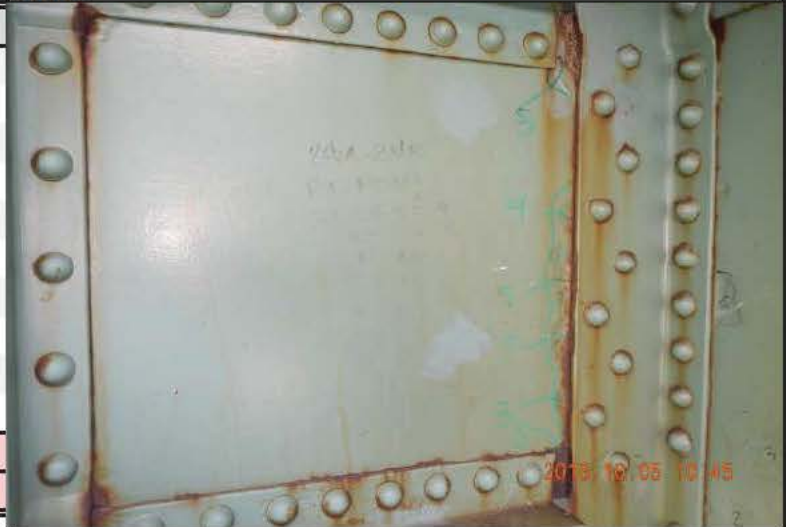
Axe: Jacques-Cartier		Section : Section 7		Structure : Pont Jacques-Cartier	
Identification					
Position longitudinale : Travée 24A-CL					
Groupe : Structure d'acier					
Position transversale : Général					
Élément : Poutre longitudinale					
Localisation : SL3-SL4					
Cote CEC		Cote CEM (%)			
2		A	B	C	D
		97	1	1	1
Remarque / Observation					
Pertes de matériaux moyennes à très importantes aux sections de transfert de PL1 AM réduisant la capacité d'environ 35%.					
Numéro d'activité:				3221	
Numéro de recommandation:				15872	
Identification					
Position longitudinale : Travée 24A-CL					
Groupe : Structure d'acier					
Position transversale : Général					
Élément : Poutre longitudinale					
Localisation : SL4-SL5					
Cote CEC		Cote CEM (%)			
2		A	B	C	D
		97	1	1	1
Remarque / Observation					
Pertes de matériaux moyennes à très importantes aux sections de transfert de PL1 AM réduisant la capacité d'environ 40%.

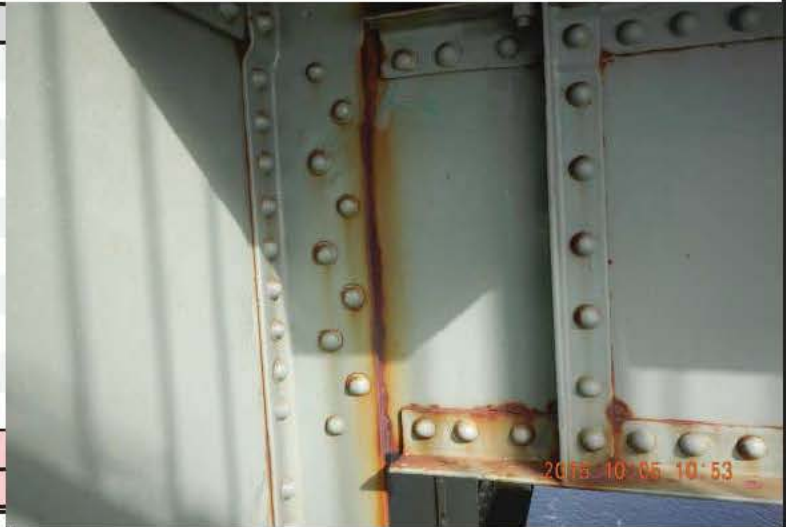
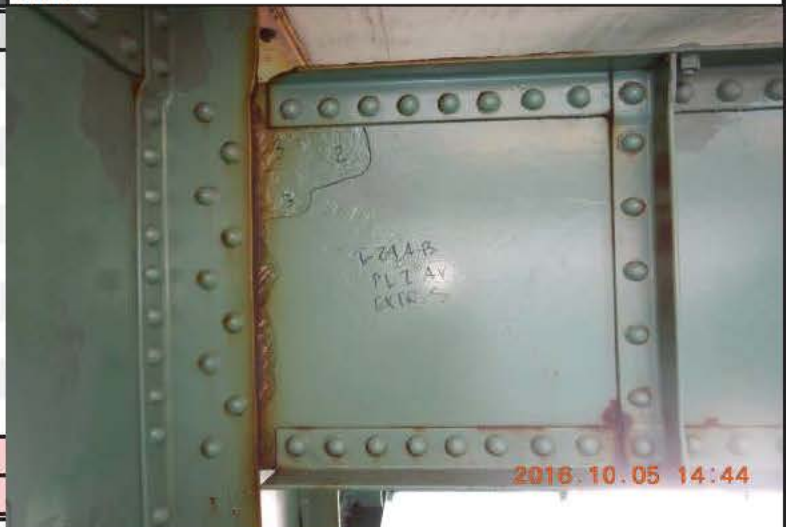
Axe: Jacques-Cartier		Section : Section 7		Structure : Pont Jacques-Cartier	
Identification					
Position longitudinale : Travée 24A-CL					
Groupe : Structure d'acier					
Position transversale : Général					
Élément : Poutre longitudinale					
Localisation : SL4-SL5					
Cote CEC		Cote CEM (%)			
2		A	B	C	D
		97	1	1	1
Remarque / Observation Pertes de matériaux moyennes à très importantes aux sections de transfert de PL1 AM réduisant la capacité d'environ 40%.					
Numéro d'activité:				3221	
Numéro de recommandation:				15872	
Identification					
Position longitudinale : Travée 24A-CL					
Groupe : Structure d'acier					
Position transversale : Général					
Élément : Poutre longitudinale					
Localisation : SL6-SL7					
Cote CEC		Cote CEM (%)			
2		A	B	C	D
		97	1	1	1
Remarque / Observation PDMx moy. à très imp. aux SDT de PL1-AV réduisant la cap. d'environ 35%. Def. par impact à la semelle inf.					
Numéro d'activité:				3221

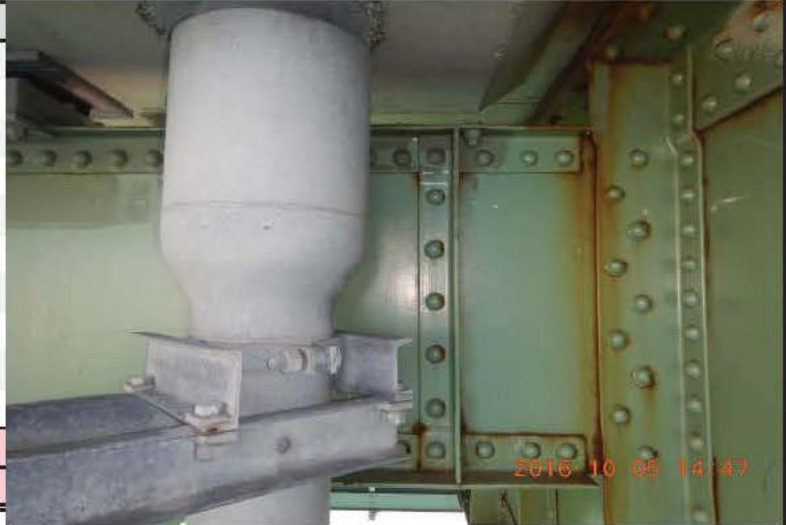
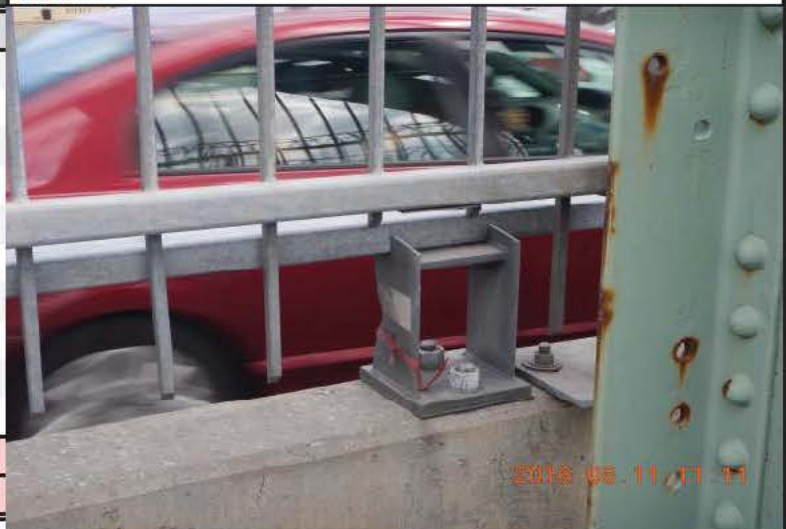
Axe: Jacques-Cartier		Section : Section 7		Structure : Pont Jacques-Cartier	
Identification					
Position longitudinale : Travée 24A-CL					
Groupe : Structure d'acier					
Position transversale : Général					
Élément : Poutre longitudinale					
Localisation : SL6-SL7					
Cote CEC		Cote CEM (%)			
2		A	B	C	D
		97	1	1	1
Remarque / Observation PDMx moy. à très imp. aux SDT de PL1-AV réduisant la cap. d'environ 35%. Def. par impact à la semelle inf.					
Numéro d'activité:				3221	
Numéro de recommandation:				15872	
Identification					
Position longitudinale : Travée 24A-CL					
Groupe : Dispositif de retenue					
Position transversale : --					
Élément : Glissière					
Localisation : Amont					
Cote CEC		Cote CEM (%)			
4		A	B	C	D
		97	2	1	0
Remarque / Observation Un support de lisse d'acier accidenté. Fiss. inf. à 0,8 mm. Extrémité d'un anc. de supports de la lisse d'acier situé entre le dessus et les 3/4 de la hauteur de l'écrout. Éclatement 400x700 entre SL1 et SL2.

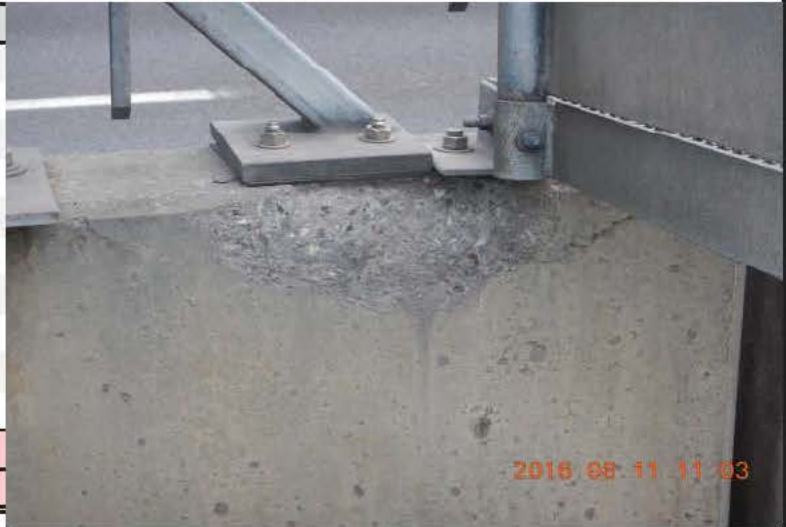
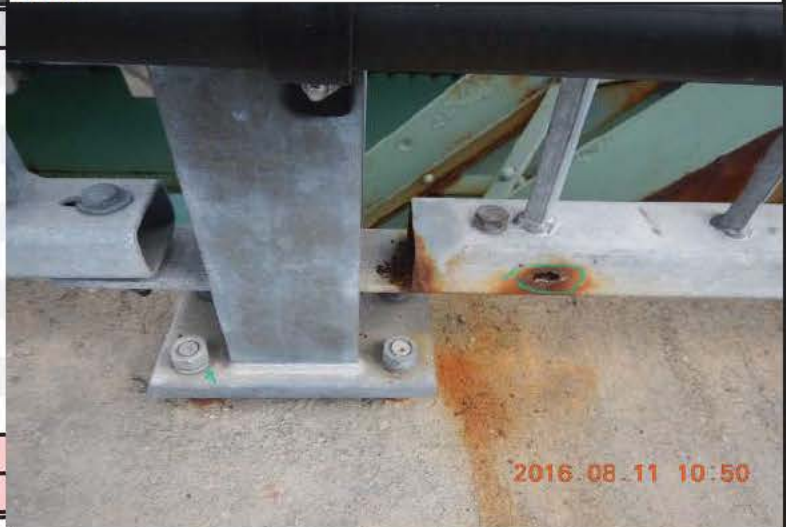
Axe: Jacques-Cartier		Section : Section 7		Structure : Pont Jacques-Cartier	
Identification					
Position longitudinale : Travée 24A-CL					
Groupe : Dispositif de retenue					
Position transversale : --					
Élément : Glissière					
Localisation : Amont					
Cote CEC		Cote CEM (%)			
4		A	B	C	D
		97	2	1	0
Remarque / Observation					
Un support de lisse d'acier accidenté. Fiss. inf. à 0,8 mm. Extrémité d'un anc. de supports de la lisse d'acier situé entre le dessus et les 3/4 de la hauteur de l'écrou. Éclatement 400x700 entre SL1 et SL2.					
Numéro d'activité:		3071			
Numéro de recommandation:		15862			
Identification					
Position longitudinale : Travée 24A-CL					
Groupe : Dispositif de retenue					
Position transversale : --					
Élément : Garde-corps					
Localisation : Amont - intérieur					
Cote CEC		Cote CEM (%)			
2		A	B	C	D
		94	2	1	3
Remarque / Observation					
Perfo. sur l'ext. de 12 lisses inf. Extrémité d'anc.s de 3 pot. entre le dessus et les 3/4 de la hauteur de l'écrou. Défaut aff. le niveau de protect. offert de façon imp.

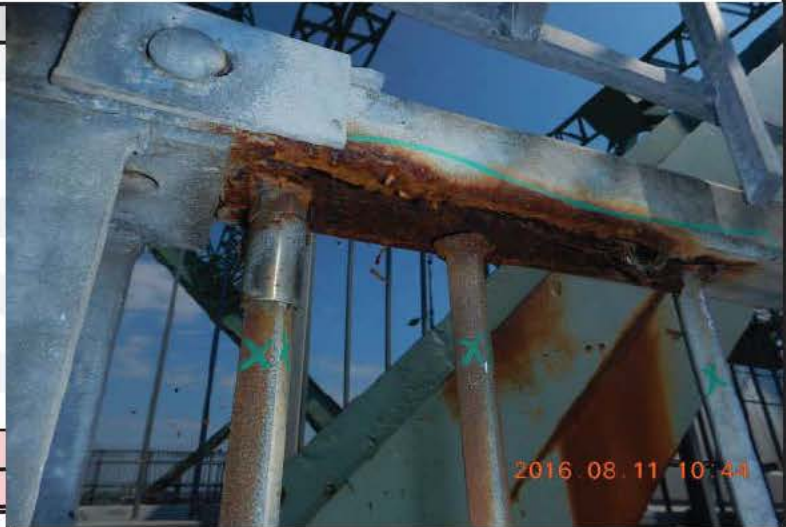
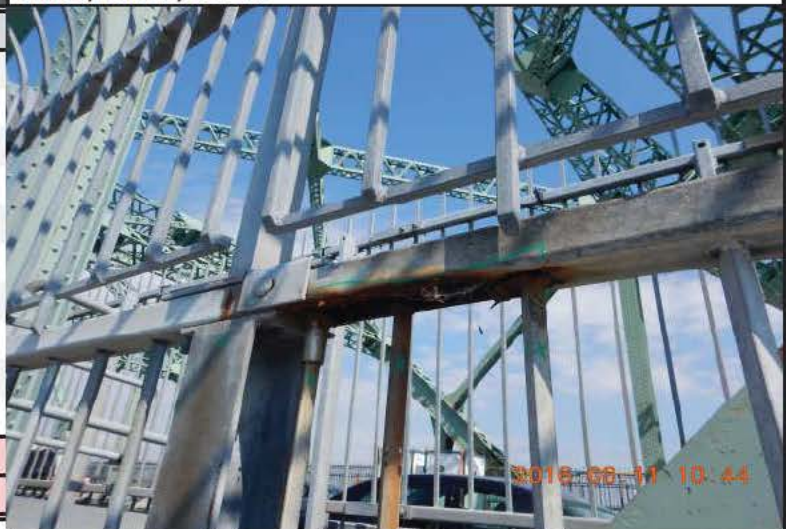
Perfo. sur l'ext. de 12 lisses inf. Extrémité d'anc.s de 3 pot. entre le dessus et les 3/4 de la hauteur de l'écrou. Défaut aff. le niveau de protect. offert de façon imp.					
Numéro de photo:				JC_7_160811_EM_8679	
Numéro d'activité: 9000, 3071, 1051					
Numéro de recommandation: 15861, 16028, 15545

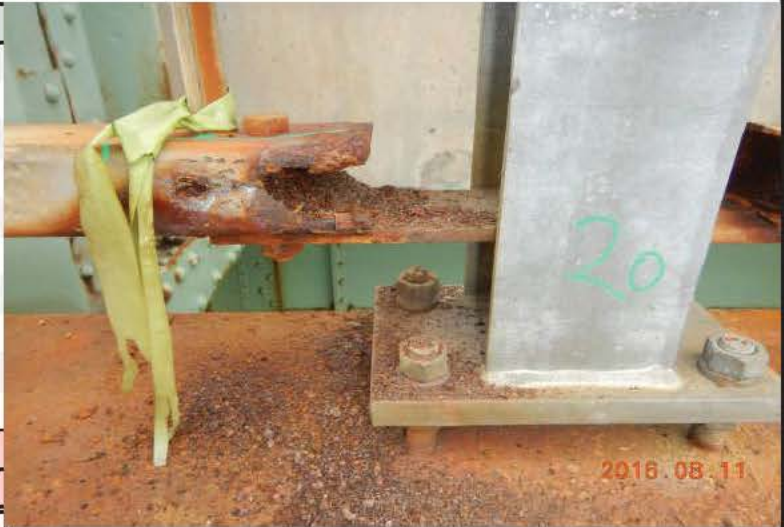
Perfo. sur l'ext. de 12 lisses inf. Extrémité d'anc.s de 3 pot. entre le dessus et les 3/4 de la hauteur de l'écrou. Défaut aff. le niveau de protect. offert de façon imp.					
Numéro de photo:				JC_7_160811_EM_8694	
Numéro d'activité: 9000, 3071, 1051					
Numéro de recommandation: 15861, 16028, 15545

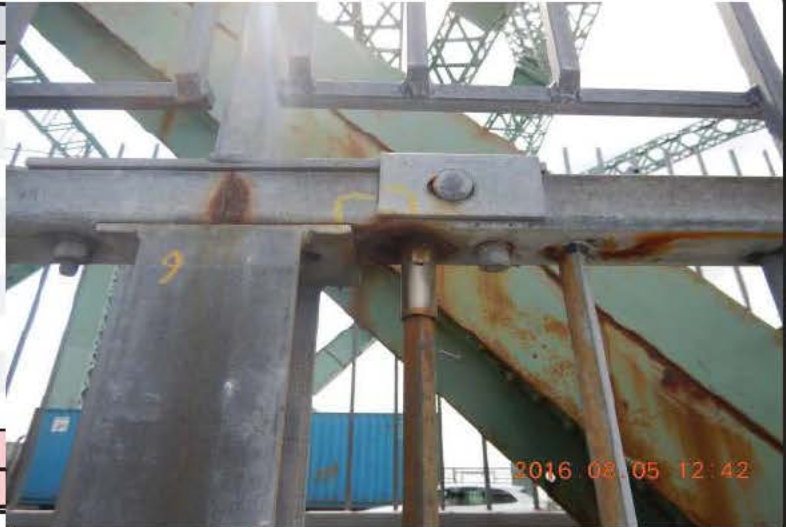
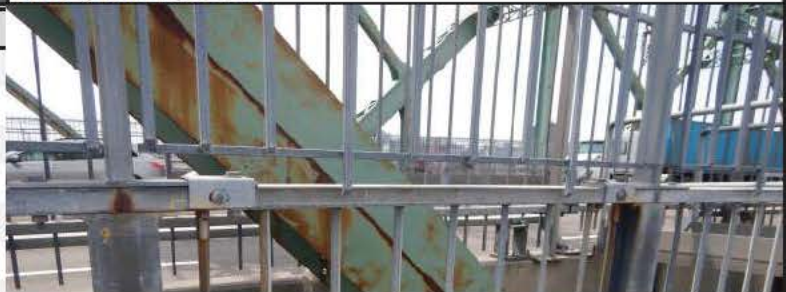
Numéro de photo:				JC_7_160805_EM_8257	
Numéro d'activité:		9000, 3071, 1051			
Numéro de recommandation:		15861, 16028, 15545

Axe: Jacques-Cartier		Section : Section 7		Structure : Pont Jacques-Cartier	
Identification					
Position longitudinale : Travée 24A-CL					
Groupe : Dispositif de retenue					
Position transversale : --					
Élément : Garde-corps					
Localisation : Aval - intérieur					
Cote CEC		Cote CEM (%)			
3		A	B	C	D
		98	1	1	0
Remarque / Observation Perfo. de 1 lisse inf. Corr. moy. à imp. aux ext. des lisses inf. Défauts aff. le niveau de protect. offert de façon appréciable.					
Numéro de photo:				JC_7_160805_EM_8258	
Numéro d'activité:		9000, 3071, 1051			
Numéro de recommandation:		15861, 16028, 15545			
Identification					
Position longitudinale : Travée 24A-CL					
Groupe : Dispositif de retenue					
Position transversale : --					
Élément : Garde-corps					
Localisation : Aval - intérieur					
Cote CEC		Cote CEM (%)			
3		A	B	C	
		98	1	1	
Remarque / Observation Perfo. de 1 lisse inf. Corr. moy. à imp. aux ext. des lisses inf. Défauts aff. le niveau de protect. offert de façon appréciable.

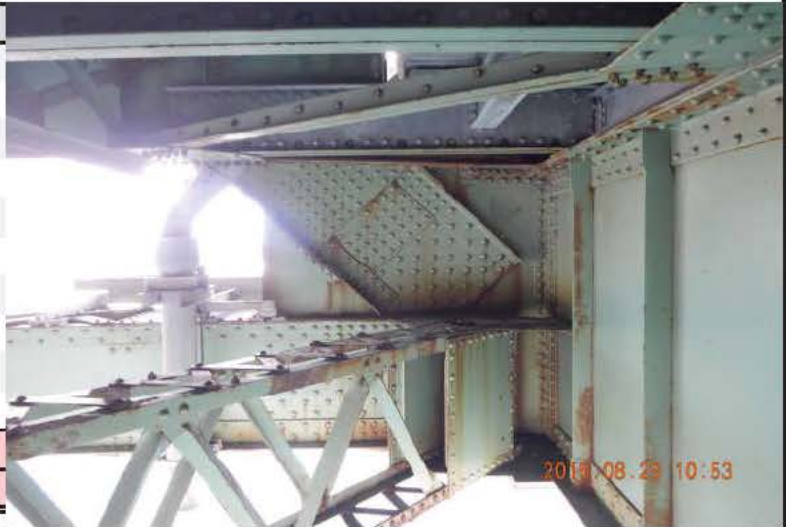
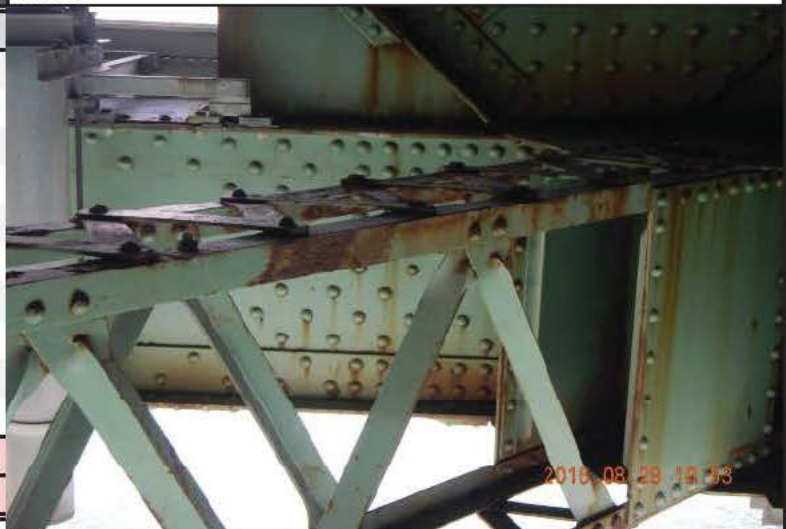
Axe: Jacques-Cartier		Section : Section 7		Structure : Pont Jacques-Cartier	
Identification					
Position longitudinale : Travée 24A-CL					
Groupe : Protection contre la corrosion					
Position transversale : Ferme aval					
Élément : Assemblage inférieur					
Localisation : SLO					
Cote CEC		Cote CEM (%)			
3		A	B	C	D
		83	5	5	7
Remarque / Observation Défauts de revêtement jusqu'à très importants.					
Numéro de photo:				JC_7_160829_JM_0907	
Numéro d'activité:		3065			
Numéro de recommandation:		15857			
Identification					
Position longitudinale : Travée 24A-CL					
Groupe : Protection contre la corrosion					
Position transversale : Général					
Élément : Contreventement horizontal inférieur					
Localisation : SLO-SL1					
Cote CEC		Cote CEM (%)			
3		A	B	C	D
		88	4	4	4
Remarque / Observation Défauts de revêtement jusqu'à très importants.					
Numéro de photo:				JC_7_160829_JM_0908	
Numéro d'activité:		3065

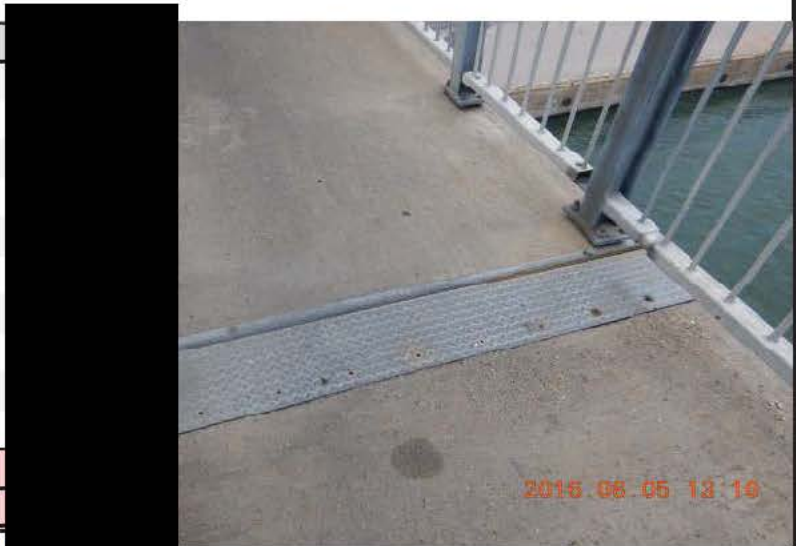
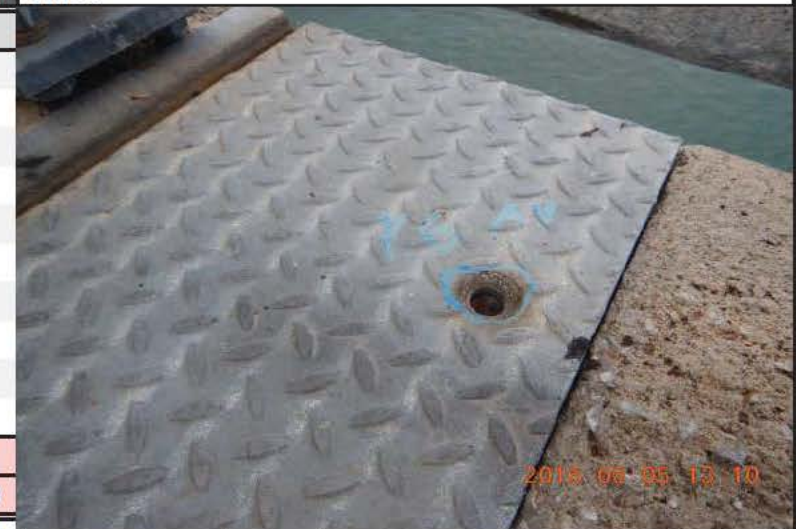
Axe: Jacques-Cartier		Section : Section 7		Structure : Pont Jacques-Cartier	
Identification					
Position longitudinale :					
Axe CL					
Groupe :					
Joint de dilatation					
Position transversale :					
Général					
Élément :					
Garniture de joint					
Localisation :					
P5					
Cote CEC		Cote CEM (%)			
4		A	B	C	
		100	0	0	0
Remarque / Observation Un boulon manquant sur la plaque couvre joint du trottoir aval.					
Numéro d'activité:		2052			
Numéro de recommandation:		15855			
Identification					
Position longitudinale :					
Axe CL					
Groupe :					
Joint de dilatation					
Position transversale :					
Général					
Élément :					
Garniture de joint					
Localisation :					
P5					
Cote CEC		Cote CEM (%)			
4		A	B	C	D
		100	0	0	0
Remarque / Observation Un boulon manquant sur la plaque couvre joint du trottoir aval.					
Numéro d'activité:		2052			
Numéro de recommandation:		15855

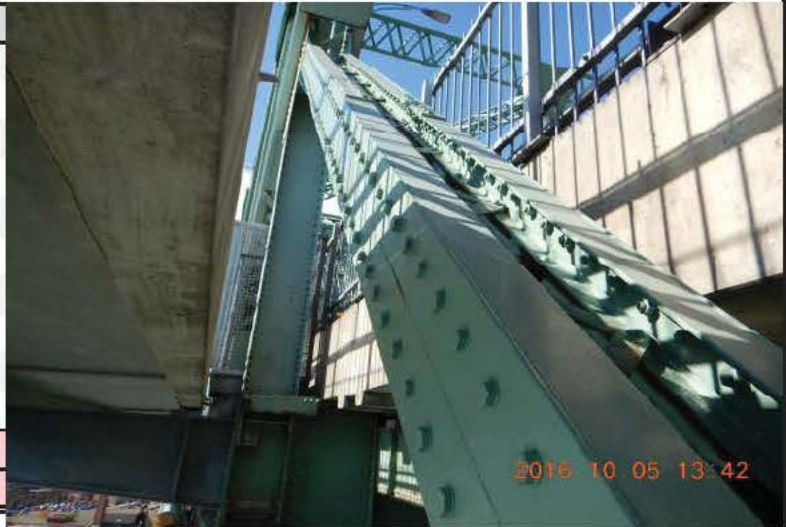
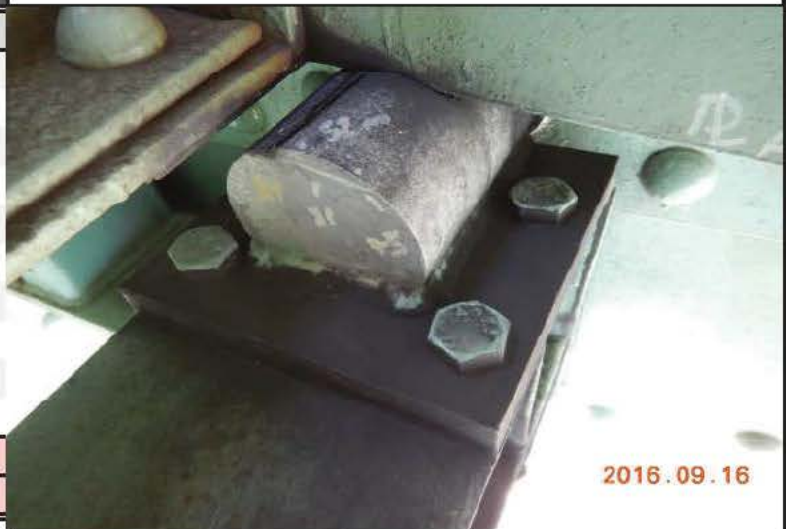
Axe: Jacques-Cartier		Section : Section 7		Structure : Pont Jacques-Cartier	
Identification					
Position longitudinale :					
Travée CL-24B					
Groupe :					
Structure d'acier					
Position transversale :					
Ferme amont					
Élément :					
Diagonale					
Localisation :					
SM1-SL2					
Cote CEC		Cote CEM (%)			
4		A	B	C	D
		97	2	1	0
Remarque / Observation					
Pertes de matériaux moyennes à importantes. Défaut de matériaux réduisant la capacité d'environ 25%. Membrane renforcée en 2016.					
Numéro d'activité:				Numéro de photo: JC_7_161005_MB_0477	
Numéro de recommandation:					
Identification					
Position longitudinale :					
Travée CL-24B					
Groupe :					
Structure d'acier					
Position transversale :					
Ferme amont					
Élément :					
Tourillon					
Localisation :					
P15N					
Cote CEC		Cote CEM (%)			
1		A	B	C	D
		100	0	0	0
Remarque / Observation					
Usure de 6 mm aval et de 9 mm amont. Une pièce transversale de la corde supérieure limite les déplacements de manière très importante.

Numéro d'activité: 3221				Numéro de photo: JC_7_160916_AK_8741	
Numéro de recommandation: 16031

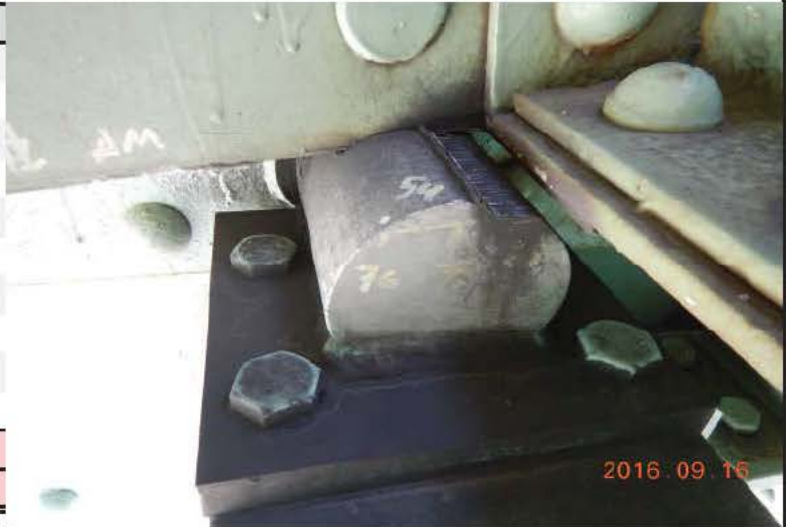
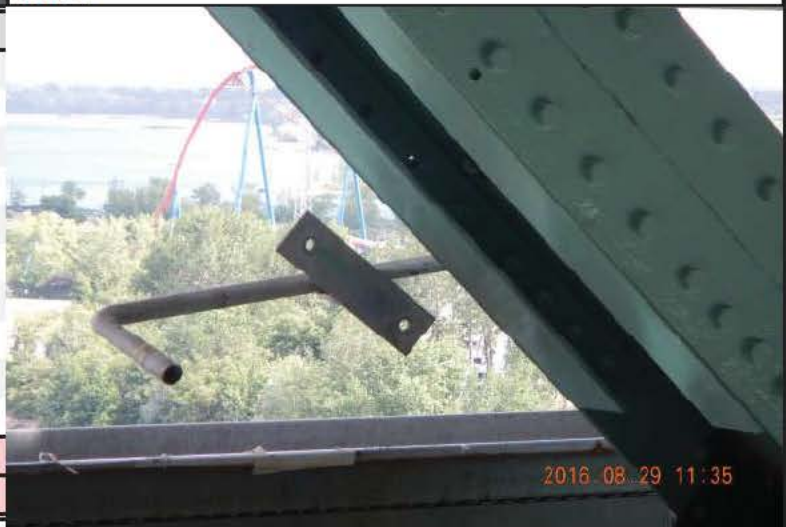
Axe: Jacques-Cartier		Section: Section 7		Structure: Pont Jacques-Cartier	
Identification					
Position longitudinale :					
Travée CL-24B					
Groupe :					
Structure d'acier					
Position transversale :					
Ferme amont					
Élément :					
Tourillon					
Localisation :					
P15N					
Cote CEC		Cote CEM (%)			
1		A	B	C	D
		100	0	0	0
Remarque / Observation					
Usure de 6 mm aval et de 9 mm amont. Une pièce transversale de la corde supérieure limite les déplacements de manière très importante.					
				Numéro de photo: JC_7_160916_AK_8746	
				Numéro d'activité: 3221	
				Numéro de recommandation: 16031	
Identification					
Position longitudinale :					
Travée CL-24B					
Groupe :					
Structure d'acier					
Position transversale :					
Ferme aval					
Élément :					
Assemblage inférieur					
Localisation :					
SL2					
Cote CEC		Cote CEM (%)			
4		A	B	C	D
		95	2	2	1
Remarque / Observation					
Pertes de matériaux moyennes à très importantes. Main courante à l'extérieur du nœud déboulonnée.

Numéro de photo: JC_7_160829_JM_0969	
				Numéro d'activité: 2011	
				Numéro de recommandation: 16035

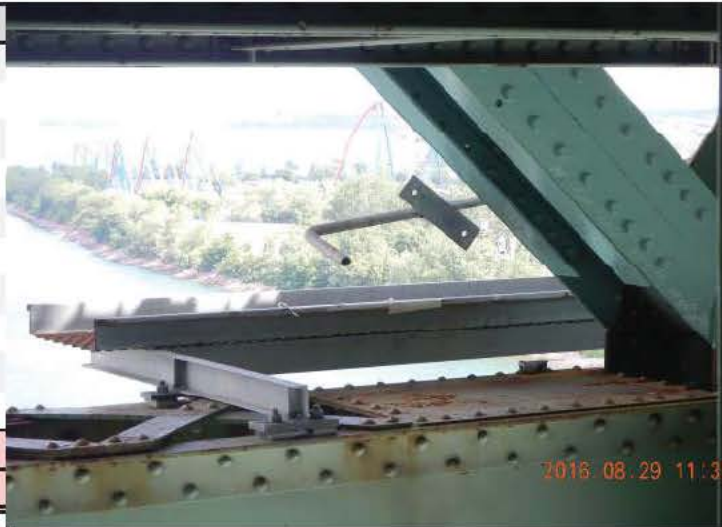
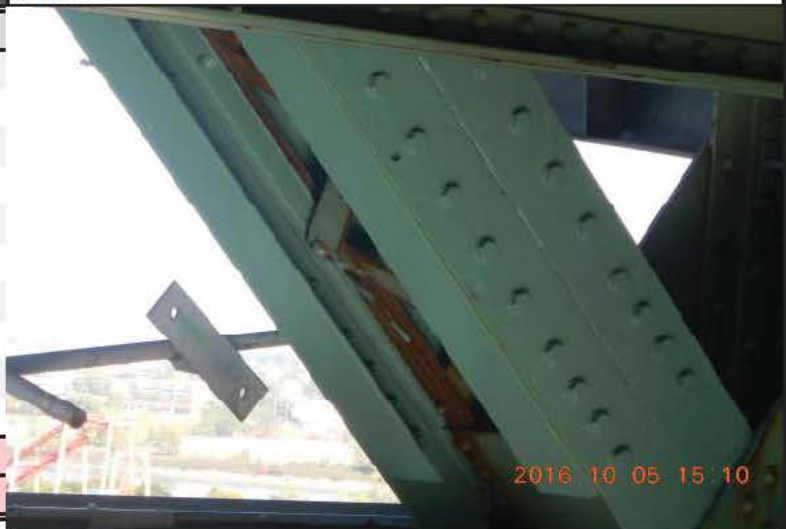
Axe: Jacques-Cartier		Section : Section 7		Structure : Pont Jacques-Cartier	
Identification					
Position longitudinale :					
Travée CL-24B					
Groupe :					
Structure d'acier					
Position transversale :					
Ferme aval					
Élément :					
Assemblage inférieur					
Localisation :					
SL2					
Cote CEC		Cote CEM (%)			
4		A	B	C	D
		95	2	2	1
Remarque / Observation					
Pertes de matériaux moyennes à très importantes. Main courante à l'extérieur du nœud déboulonnée.					
Numéro de photo: JC_7_160829_JM_0968					
Numéro d'activité: 2011					
Numéro de recommandation: 16035					
Identification					
Position longitudinale :					
Travée CL-24B					
Groupe :					
Structure d'acier					
Position transversale :					
Ferme aval					
Élément :					
Diagonale					
Localisation :					
SM1-SL2					
Cote CEC		Cote CEM (%)			
4		A	B	C	D
		92	5	2	1
Remarque / Observation					
Pertes de matériaux moyennes à très importantes. Déformation par corrosion entre les cornières. Membrure renforcée en 2016. Aucune activité requise.

Numéro de photo: JC_7_161005_EM_0684					
Numéro d'activité:					
Numéro de recommandation:
