Rapport d'inspection annuelle

Inspection générale du pont Jacques-Cartier, section 7
Version finale

Contrat: 62408

3 mai 2017

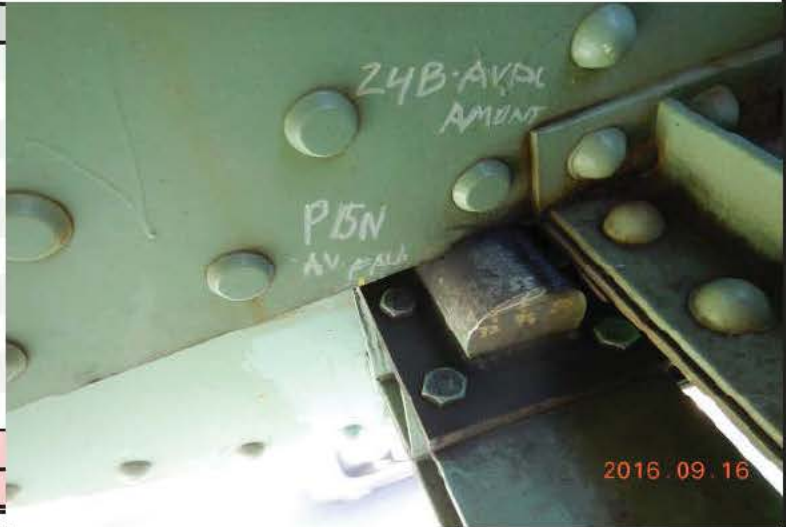
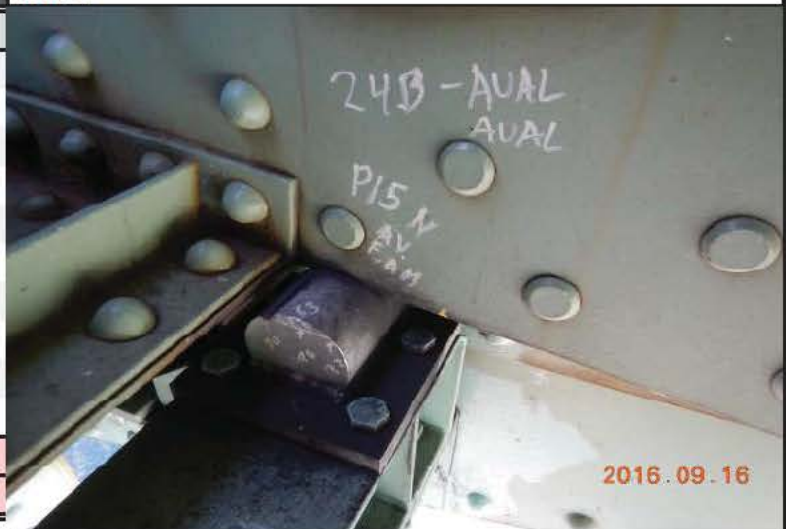
Axe: Jacques-Cartier		Section : Section 7		Structure : Pont Jacques-Cartier	
Identification					
Position longitudinale :					
Travée CL-24B					
Groupe :					
Structure d'acier					
Position transversale :					
Ferme aval					
Élément :					
Tourillon					
Localisation :					
P15N					
Cote CEC		Cote CEM (%)			
1		A	B	C	D
		100	0	0	0
Remarque / Observation					
Usure de 11 mm aval et de 11 mm amont. Une pièce transv. de la corde sup. limite les déplacements de manière très imp. Lecture ultrason: aucune indication de fiss., une indication d'usure à 89 mm aval et 76 mm amont.					
				Numéro de photo: JC_7_160916_EM_0018	
		Numéro d'activité: 3221			
		Numéro de recommandation: 16031			
Identification					
Position longitudinale :					
Travée CL-24B					
Groupe :					
Structure d'acier					
Position transversale :					
Ferme aval					
Élément :					
Tourillon					
Localisation :					
P15N					
Cote CEC		Cote CEM (%)			
1		A	B	C	D

100	0	0	0
Remarque / Observation					
Usure de 11 mm aval et de 11 mm amont. Une pièce transv. de la corde sup. limite les déplacements de manière très imp. Lecture ultrason: aucune indication de fiss., une indication d'usure à 89 mm aval et 76 mm amont.					
				Numéro de photo: JC_7_160916_EM_0022	
		Numéro d'activité: 3221			
		Numéro de recommandation: 16031

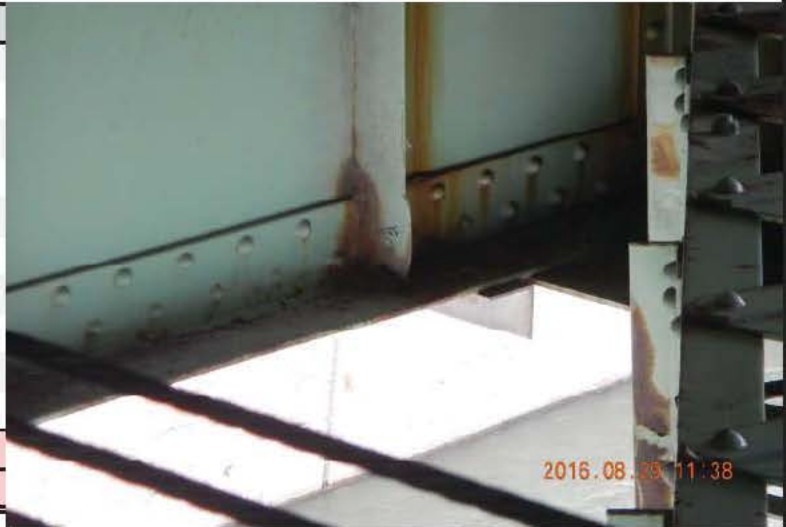
Numéro de photo: **JC_7_160829_JM_0971**

Axe: Jacques-Cartier		Section : Section 7		Structure : Pont Jacques-Cartier	
Identification					
Position longitudinale : Travée CL-24B					
Groupe : Structure d'acier					
Position transversale : Général					
Élément : Poutre transversale					
Localisation : SLO					
Cote CEC		Cote CEM (%)			
4		A	B	C	D
		95	3	1	1
Remarque / Observation					
Pertes de matériaux moyennes à très importantes. Déformation par corrosion aux semelles supérieures et inférieures. Perforation 130x20 sur le raidisseur aval.					
Numéro d'activité:				3221	
Numéro de recommandation:				15873	
Identification					
Position longitudinale : Travée CL-24B					
Groupe : Structure d'acier					
Position transversale : Général					
Élément : Poutre transversale					
Localisation : SLO					
Cote CEC		Cote CEM (%)			
4		A	B	C	D
		95	3	1	1
Remarque / Observation					
Pertes de matériaux moyennes à très importantes. Déformation par corrosion aux semelles supérieures et inférieures. Perforation 130x20 sur le raidisseur aval.

Numéro d'activité:				3221	
Numéro de recommandation:				15873

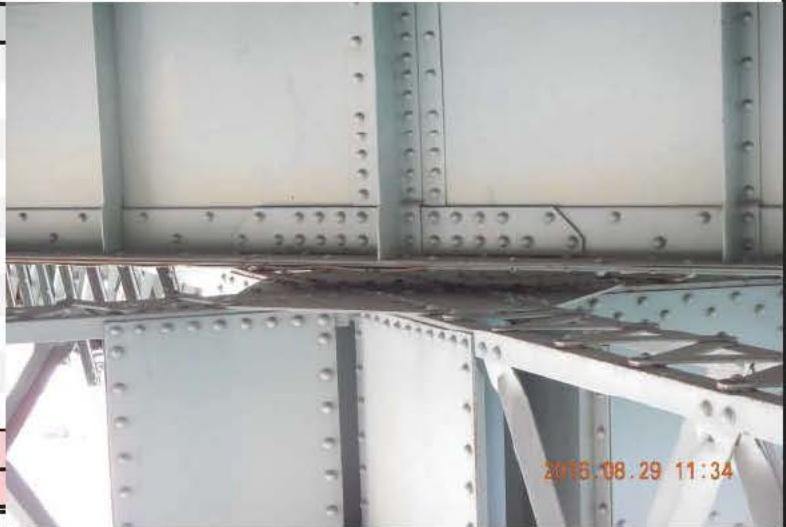
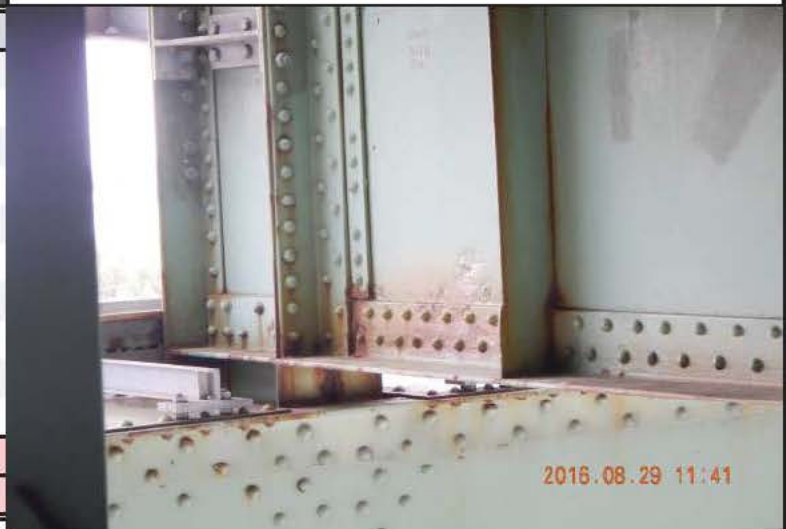
Axe: Jacques-Cartier		Section : Section 7		Structure : Pont Jacques-Cartier	
Identification					
Position longitudinale : Travée CL-24B					
Groupe : Structure d'acier					
Position transversale : Général					
Élément : Poutre transversale					
Localisation : SL1					
Cote CEC		Cote CEM (%)			
3		A	B	C	D
		94	3	1	2
Remarque / Observation Pertes de matériaux moyennes à très importantes. Déformation par corrosion aux semelles supérieures et inférieures.					
Numéro d'activité:				Numéro de photo: JC_7_160829_JM_0964	
Numéro de recommandation:					
Identification					
Position longitudinale : Travée CL-24B					
Groupe : Structure d'acier					
Position transversale : Général					
Élément : Poutre transversale					
Localisation : SL1					
Cote CEC		Cote CEM (%)			
3		A	B	C	D
		94	3	1	2
Remarque / Observation Pertes de matériaux moyennes à très importantes. Déformation par corrosion aux semelles supérieures et inférieures.

Numéro d'activité:				Numéro de photo: JC_7_160829_JM_0974	
Numéro de recommandation:

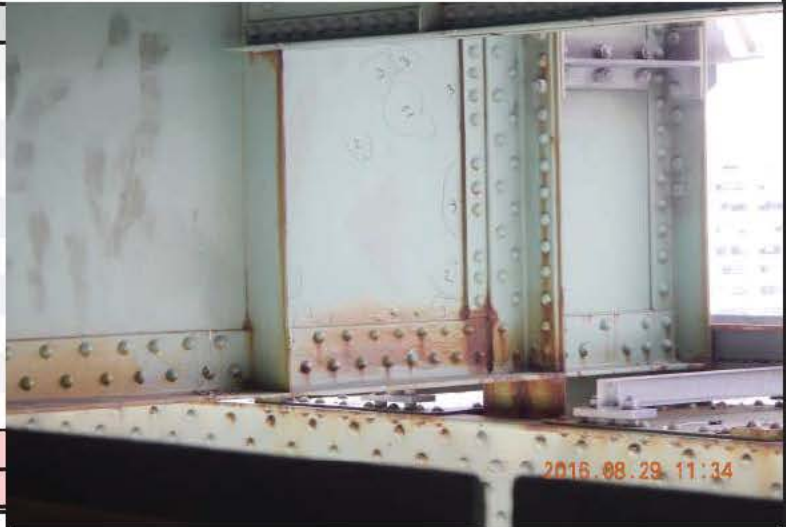
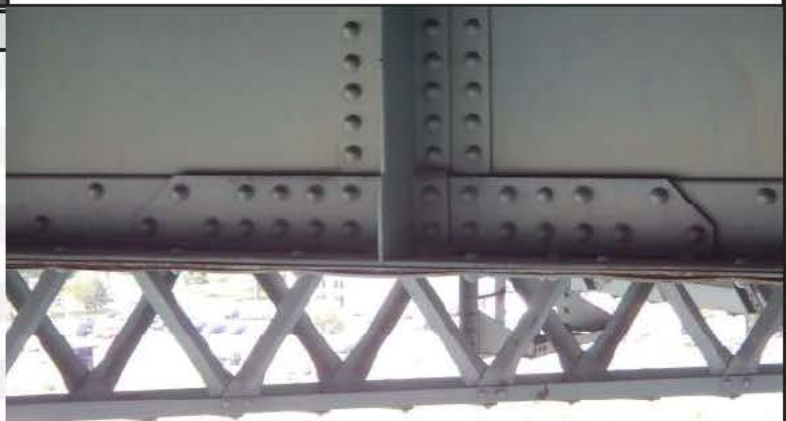
Axe: Jacques-Cartier		Section : Section 7		Structure : Pont Jacques-Cartier	
Identification					
Position longitudinale :					
Travée CL-24B					
Groupe :					
Structure d'acier					
Position transversale :					
Général					
Élément :					
Poutre transversale					
Localisation :					
SL1					
Cote CEC		Cote CEM (%)			
3		A	B	C	D
		94	3	1	2
Remarque / Observation					
Pertes de matériaux moyennes à très importantes. Déformation par corrosion aux semelles supérieures et inférieures.					
Numéro d'activité:				Numéro de photo: JC_7_160829_JM_0963	
Numéro de recommandation:					
Identification					
Position longitudinale :					
Travée CL-24B					
Groupe :					
Structure d'acier					
Position transversale :					
Général					
Élément :					
Poutre transversale					
Localisation :					
SL2					
Cote CEC		Cote CEM (%)			
3		A	B	C	D
		95	2	2	1
Remarque / Observation					
Pertes de matériaux moyennes à très importantes. Déformation par corrosion aux semelles supérieures et inférieures.

Numéro d'activité:				Numéro de photo: JC_7_160829_JM_0959	
Numéro de recommandation:

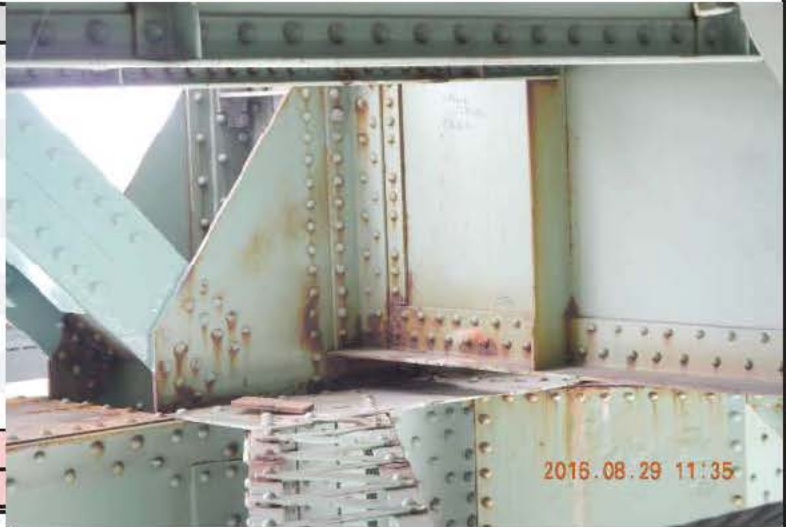
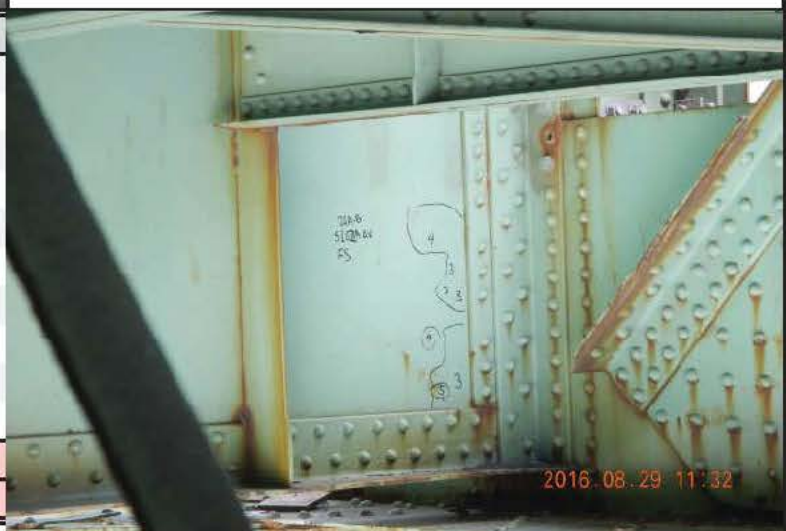
Axe: Jacques-Cartier		Section : Section 7		Structure : Pont Jacques-Cartier	
Identification					
Position longitudinale : Travée CL-24B					
Groupe : Structure d'acier					
Position transversale : Général					
Élément : Poutre transversale					
Localisation : SL2					
Cote CEC		Cote CEM (%)			
3		A	B	C	D
		95	2	2	1
Remarque / Observation Pertes de matériaux moyennes à très importantes. Déformation par corrosion aux semelles supérieures et inférieures.					
Numéro d'activité:		Numéro de photo: JC_7_160829_JM_0967			
Numéro de recommandation:					
Identification					
Position longitudinale : Travée CL-24B					
Groupe : Structure d'acier					
Position transversale : Général					
Élément : Poutre transversale					
Localisation : SL2					
Cote CEC		Cote CEM (%)			
3		A	B	C	D
		95	2	2	1
Remarque / Observation Pertes de matériaux moyennes à très importantes. Déformation par corrosion aux semelles supérieures et inférieures.

Numéro d'activité:		Numéro de photo: JC_7_160829_JM_0958			
Numéro de recommandation:

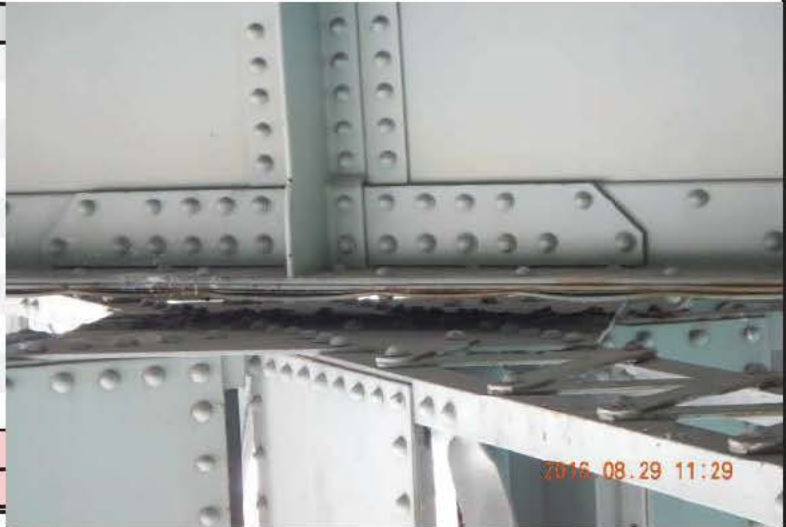
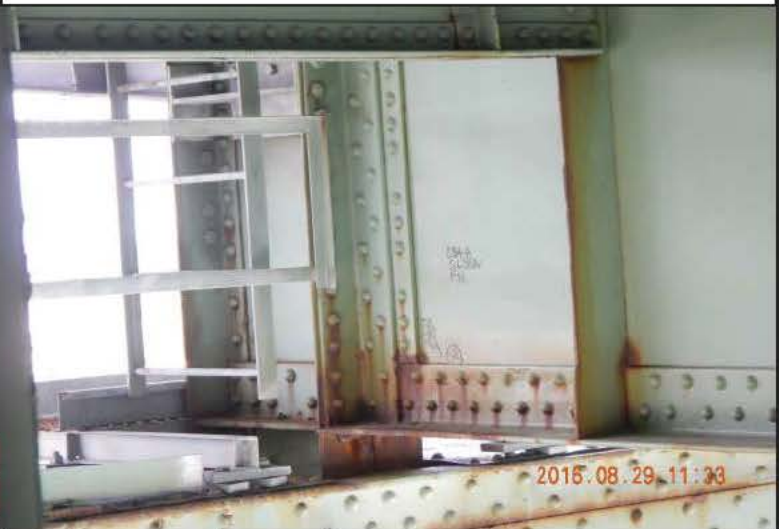
Axe: Jacques-Cartier		Section : Section 7		Structure : Pont Jacques-Cartier	
Identification					
Position longitudinale : Travée CL-24B					
Groupe : Structure d'acier					
Position transversale : Général					
Élément : Poutre transversale					
Localisation : SL3					
Cote CEC		Cote CEM (%)			
3		A	B	C	D
		96	2	1	1
Remarque / Observation Pertes de matériaux moyennes à très importantes. Déformation par corrosion aux semelles supérieures et inférieures.					
Numéro d'activité:				Numéro de photo: JC_7_160829_JM_0954	
Numéro de recommandation:					
Identification					
Position longitudinale : Travée CL-24B					
Groupe : Structure d'acier					
Position transversale : Général					
Élément : Poutre transversale					
Localisation : SL3					
Cote CEC		Cote CEM (%)			
3		A	B	C	D
		96	2	1	1
Remarque / Observation Pertes de matériaux moyennes à très importantes. Déformation par corrosion aux semelles supérieures et inférieures.

Numéro d'activité:				Numéro de photo: JC_7_160829_JM_0962	
Numéro de recommandation:

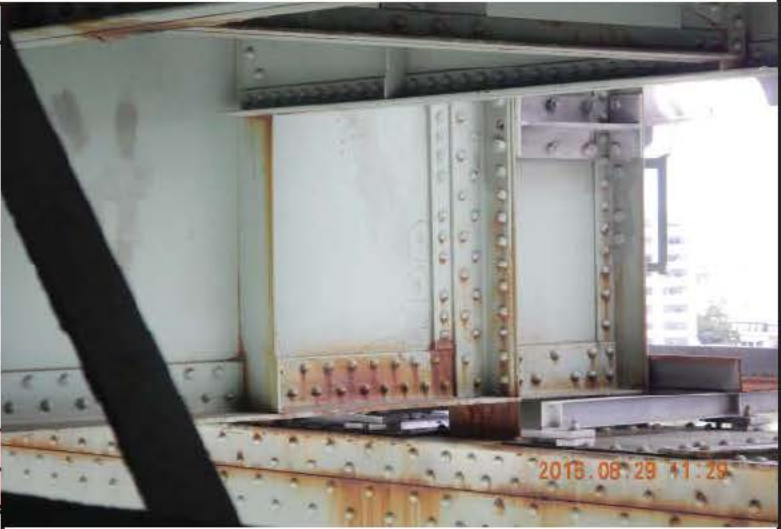
Numéro de photo: JC_7_160829_JM_0953

Axe:	Jacques-Cartier	Section :	Section 7	Structure :	Pont Jacques-Cartier
Identification					
Position longitudinale :					
Travée CL-24B					
Groupe :					
Structure d'acier					
Position transversale :					
Général					
Élément :					
Poutre transversale					
Localisation :					
SL3					
Cote CEC		Cote CEM (%)			
3		A	B	C	D
		96	2	1	1
Remarque / Observation					
Pertes de matériaux moyennes à très importantes. Déformation par corrosion aux semelles supérieures et inférieures.					
Numéro d'activité:					
Numéro de recommandation:					
Identification					
Position longitudinale :					
Travée CL-24B					
Groupe :					
Structure d'acier					
Position transversale :					
Général					
Élément :					
Poutre transversale					
Localisation :					
SL4					
Cote CEC		Cote CEM (%)			
3		A	B	C	D
		93	3	2	2
Remarque / Observation					
Pertes de matériaux moyennes à très importantes. Déformation par corrosion aux semelles supérieures et inférieures.

Numéro d'activité:					
Numéro de recommandation:

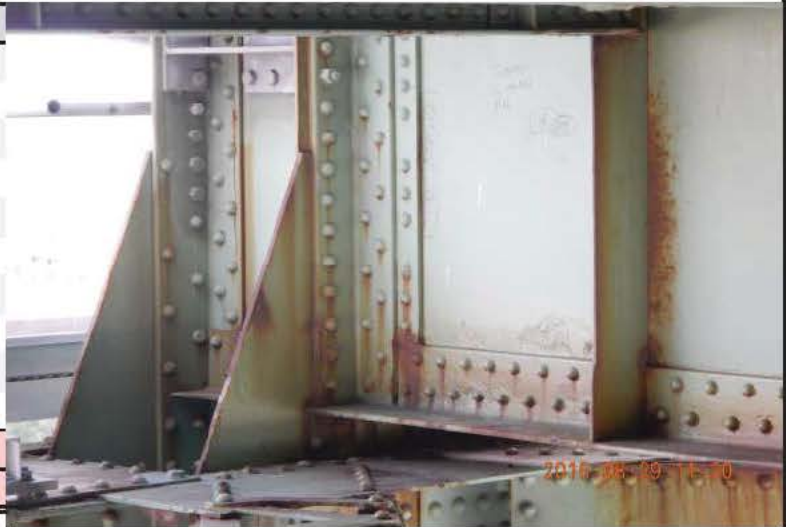
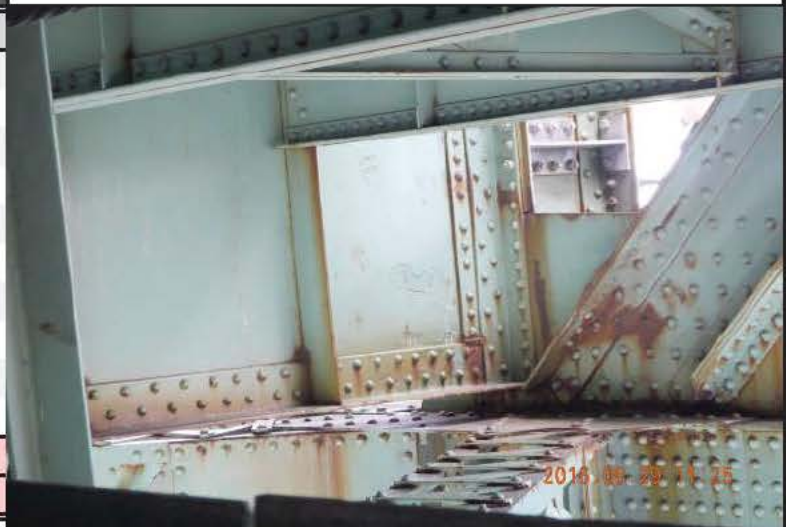
Axe: Jacques-Cartier		Section : Section 7		Structure : Pont Jacques-Cartier	
Identification					
Position longitudinale : Travée CL-24B					
Groupe : Structure d'acier					
Position transversale : Général					
Élément : Poutre transversale					
Localisation : SL4					
Cote CEC		Cote CEM (%)			
3		A	B	C	D
		93	3	2	2
Remarque / Observation Pertes de matériaux moyennes à très importantes. Déformation par corrosion aux semelles supérieures et inférieures.					
Numéro d'activité:				Numéro de photo: JC_7_160829_JM_0957	
Numéro de recommandation:					
Identification					
Position longitudinale : Travée CL-24B					
Groupe : Structure d'acier					
Position transversale : Général					
Élément : Poutre transversale					
Localisation : SL4					
Cote CEC		Cote CEM (%)			
3		A	B	C	D
		93	3	2	2
Remarque / Observation Pertes de matériaux moyennes à très importantes. Déformation par corrosion aux semelles supérieures et inférieures.

Numéro d'activité:				Numéro de photo: JC_7_160829_JM_0948	
Numéro de recommandation:

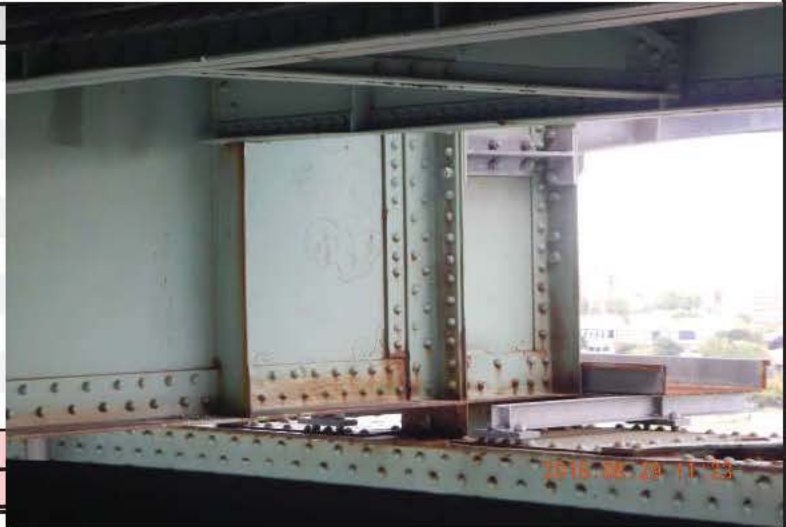
Numéro de photo: **JC_7_160829_JM_0943**

Axe: Jacques-Cartier		Section : Section 7		Structure : Pont Jacques-Cartier	
Identification					
Position longitudinale : Travée CL-24B					
Groupe : Structure d'acier					
Position transversale : Général					
Élément : Poutre transversale					
Localisation : SL5					
Cote CEC		Cote CEM (%)			
3		A	B	C	D
		94	3	2	1
Remarque / Observation Pertes de matériaux moyennes à très importantes. Déformation par corrosion aux semelles supérieures et inférieures.					
Numéro d'activité:		3221			
Numéro de recommandation:		15873			
Identification					
Position longitudinale : Travée CL-24B					
Groupe : Structure d'acier					
Position transversale : Général					
Élément : Poutre transversale					
Localisation : SL5					
Cote CEC		Cote CEM (%)			
3		A	B	C	D
		94	3	2	1
Remarque / Observation Pertes de matériaux moyennes à très importantes. Déformation par corrosion aux semelles supérieures et inférieures.					
Numéro d'activité:		3221

Numéro de recommandation:		15873

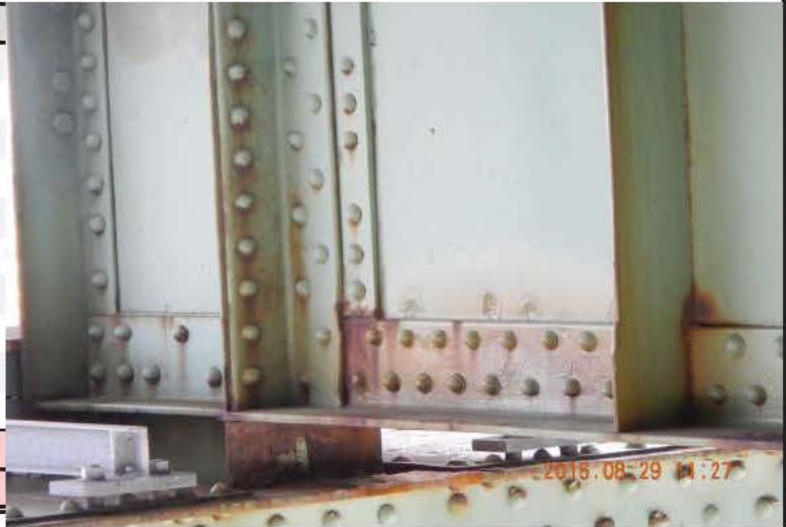
Numéro de photo: **JC_7_160829_JM_0952**

Axe: Jacques-Cartier		Section : Section 7		Structure : Pont Jacques-Cartier	
Identification					
Position longitudinale : Travée CL-24B					
Groupe : Structure d'acier					
Position transversale : Général					
Élément : Poutre transversale					
Localisation : SL5					
Cote CEC		Cote CEM (%)			
3		A	B	C	D
		94	3	2	1
Remarque / Observation Pertes de matériaux moyennes à très importantes. Déformation par corrosion aux semelles supérieures et inférieures.					
Numéro d'activité:				3221	
Numéro de recommandation:				15873	
Identification					
Position longitudinale : Travée CL-24B					
Groupe : Structure d'acier					
Position transversale : Général					
Élément : Poutre transversale					
Localisation : SL6					
Cote CEC		Cote CEM (%)			
3		A	B	C	D
		92	4	2	2
Remarque / Observation Pertes de matériaux moyennes à très importantes. Déformation par corrosion aux semelles supérieures et inférieures. Perforation 20 mm diamètre à l'âme.

Numéro d'activité:				3221	
Numéro de recommandation:				15873

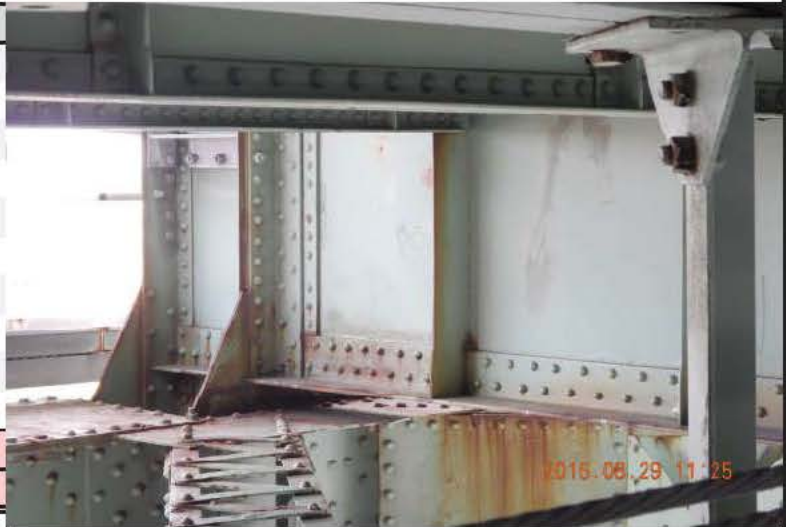
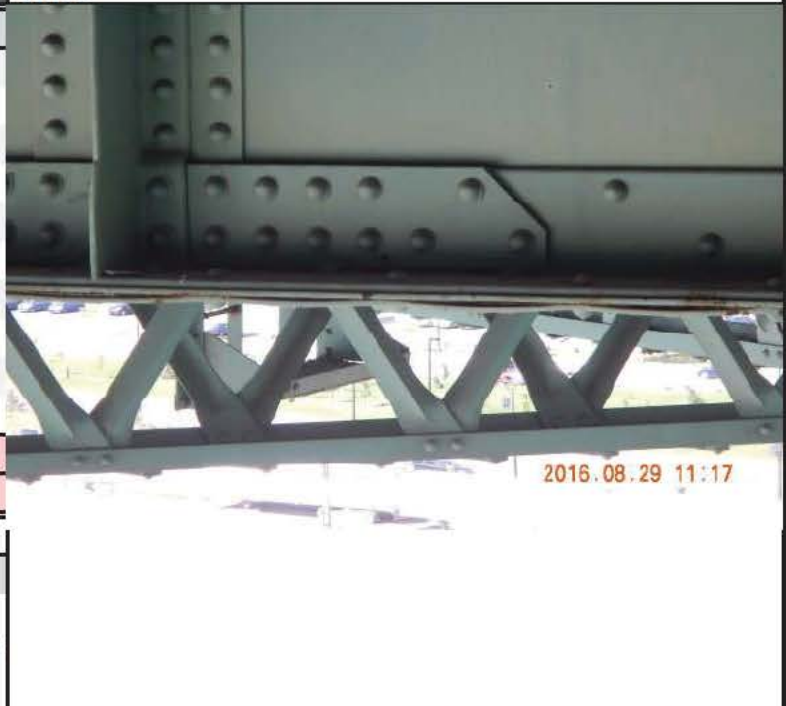
Axe: Jacques-Cartier		Section : Section 7		Structure : Pont Jacques-Cartier	
Identification					
Position longitudinale : Travée CL-24B					
Groupe : Structure d'acier					
Position transversale : Général					
Élément : Poutre transversale					
Localisation : SL6					
Cote CEC		Cote CEM (%)			
3		A	B	C	D
		92	4	2	2
Remarque / Observation Pertes de matériaux moyennes à très importantes. Déformation par corrosion aux semelles supérieures et inférieures. Perforation 20 mm diamètre à l'âme.					
Numéro d'activité:				3221	
Numéro de recommandation:				15873	
Identification					
Position longitudinale : Travée CL-24B					
Groupe : Structure d'acier					
Position transversale : Général					
Élément : Poutre transversale					
Localisation : SL6					
Cote CEC		Cote CEM (%)			
3		A	B	C	D
		92	4	2	2
Remarque / Observation Pertes de matériaux moyennes à très importantes. Déformation par corrosion aux semelles supérieures et inférieures. Perforation 20 mm diamètre à l'âme.

Numéro d'activité:				3221	
Numéro de recommandation:				15873

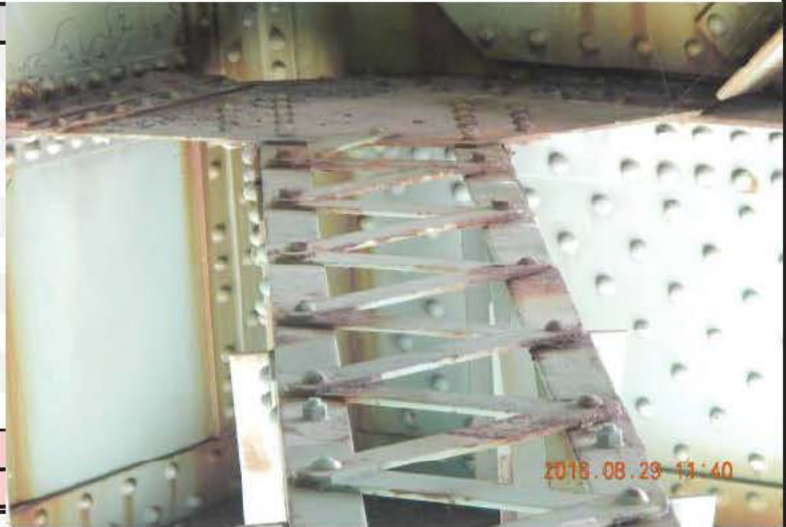
Numéro de photo: **JC_7_160829_JM_0973**

Axe: Jacques-Cartier		Section : Section 7		Structure : Pont Jacques-Cartier	
Identification					
Position longitudinale :					
Travée CL-24B					
Groupe :					
Structure d'acier					
Position transversale :					
Général					
Élément :					
Contreventement horizontal inférieur					
Localisation :					
SLO-SL1					
Cote CEC		Cote CEM (%)			
4		A	B	C	D
		93	5	1	1
Remarque / Observation					
Pertes de matériaux moyennes à très importantes. Perforation sur pl. d'assemblage. Déformation par corrosion. Trous non comblés.					
Numéro d'activité:				3221, 2201	
Numéro de recommandation:				15883, 16020	
Identification					
Position longitudinale :					
Travée CL-24B					
Groupe :					
Structure d'acier					
Position transversale :					
Général					
Élément :					
Contreventement horizontal inférieur					
Localisation :					
SLO-SL1					
Cote CEC		Cote CEM (%)			
4		A	B	C	D
		93	5	1	1
Remarque / Observation					
Pertes de matériaux moyennes à très importantes. Perforation sur pl. d'assemblage. Déformation par corrosion. Trous non comblés.

Numéro d'activité:				3221, 2201	
Numéro de recommandation:				15883, 16020

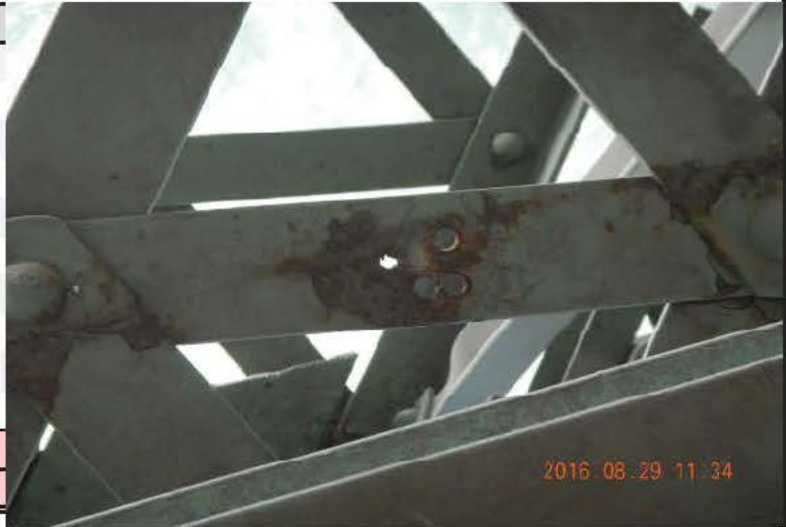
Numéro de photo: **JC_7_160829_JM_0965**

Axe: Jacques-Cartier		Section : Section 7		Structure : Pont Jacques-Cartier	
Identification					
Position longitudinale : Travée CL-24B					
Groupe : Structure d'acier					
Position transversale : Général					
Élément : Contreventement horizontal inférieur					
Localisation : SL1-SL2					
Cote CEC		Cote CEM (%)			
4		A	B	C	D
		92	4	2	2
Remarque / Observation Pertes de matériaux moyennes à très importantes. Déformation par corrosion. Trous non comblés.					
Numéro d'activité:				2201	
Numéro de recommandation:				16020	
Identification					
Position longitudinale : Travée CL-24B					
Groupe : Structure d'acier					
Position transversale : Général					
Élément : Contreventement horizontal inférieur					
Localisation : SL1-SL2					
Cote CEC		Cote CEM (%)			
4		A	B	C	D
		92	4	2	2
Remarque / Observation Pertes de matériaux moyennes à très importantes. Déformation par corrosion. Trous non comblés.					
Numéro d'activité:				2201

Numéro de recommandation:				16020

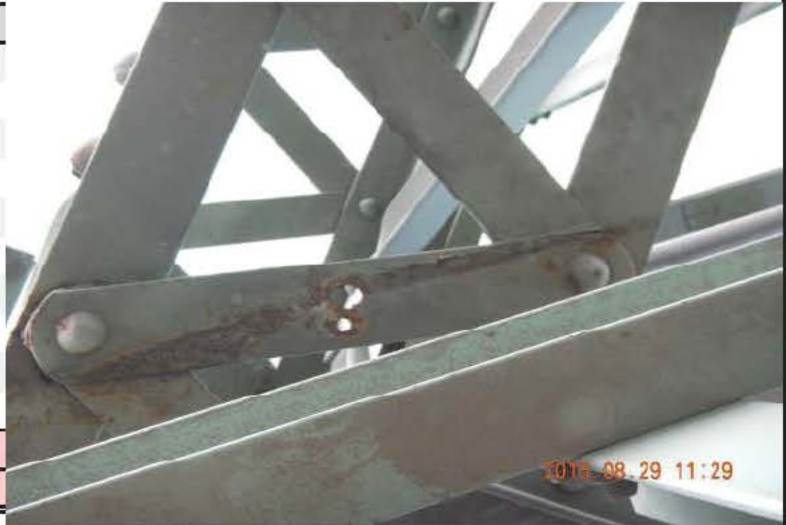
Numéro de photo: **JC_7_160829_JM_0955**

Axe: Jacques-Cartier		Section : Section 7		Structure : Pont Jacques-Cartier	
Identification					
Position longitudinale : Travée CL-24B					
Groupe : Structure d'acier					
Position transversale : Général					
Élément : Contreventement horizontal inférieur					
Localisation : SL3-SL4					
Cote CEC		Cote CEM (%)			
4		A	B	C	D
		90	6	2	2
Remarque / Observation Pertes de matériaux moyennes à très importantes. Déformation par corrosion. Trous non comblés.					
Numéro d'activité:				2201	
Numéro de recommandation:				16020	
Identification					
Position longitudinale : Travée CL-24B					
Groupe : Structure d'acier					
Position transversale : Général					
Élément : Contreventement horizontal inférieur					
Localisation : SL3-SL4					
Cote CEC		Cote CEM (%)			
4		A	B	C	D
		90	6	2	2
Remarque / Observation Pertes de matériaux moyennes à très importantes. Déformation par corrosion. Trous non comblés.					
Numéro d'activité:				2201

Numéro de recommandation:				16020

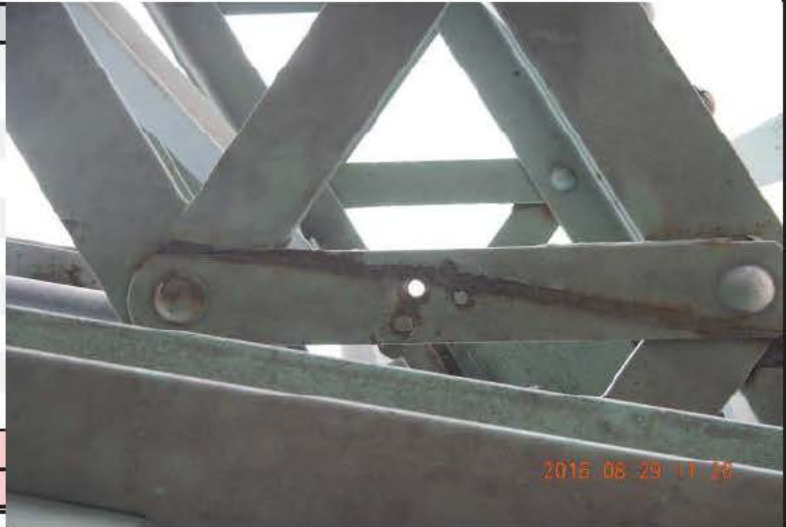
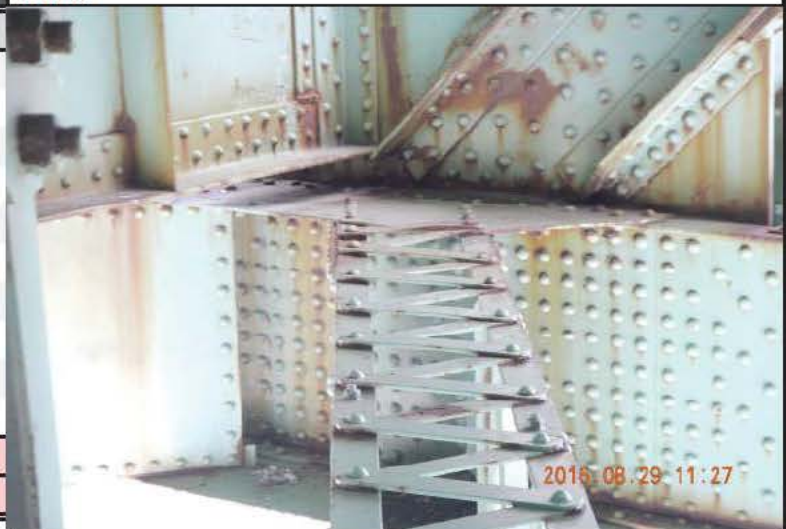
Axe: Jacques-Cartier		Section : Section 7		Structure : Pont Jacques-Cartier	
Identification					
Position longitudinale :					
Travée CL-24B					
Groupe :					
Structure d'acier					
Position transversale :					
Général					
Élément :					
Contreventement horizontal inférieur					
Localisation :					
SL4-SL5					
Cote CEC		Cote CEM (%)			
4		A	B	C	D
		95	3	1	1
Remarque / Observation					
Pertes de matériaux moyennes à très importantes. Déformation par corrosion. Trous non comblés.					
Numéro d'activité:				2201	
Numéro de recommandation:				16020	
Identification					
Position longitudinale :					
Travée CL-24B					
Groupe :					
Structure d'acier					
Position transversale :					
Général					
Élément :					
Contreventement horizontal inférieur					
Localisation :					
SL4-SL5					
Cote CEC		Cote CEM (%)			
4		A	B	C	D
		95	3	1	1
Remarque / Observation					
Pertes de matériaux moyennes à très importantes. Déformation par corrosion. Trous non comblés.

Numéro d'activité:				2201	
Numéro de recommandation:				16020

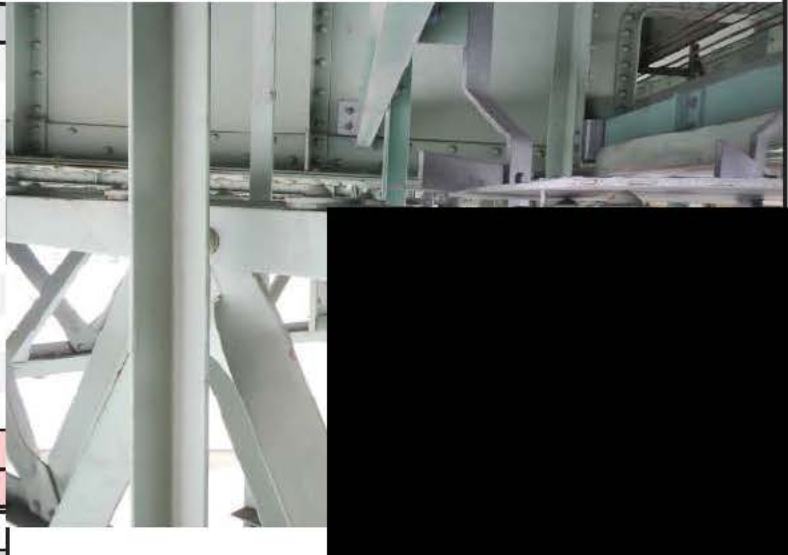
Numéro de photo: **JC_7_160829_JM_0945**

Axe: Jacques-Cartier		Section : Section 7		Structure : Pont Jacques-Cartier	
Identification					
Position longitudinale : Travée CL-24B					
Groupe : Structure d'acier					
Position transversale : Général					
Élément : Contreventement horizontal inférieur					
Localisation : SL5-SL6					
Cote CEC		Cote CEM (%)			
4		A	B	C	D
		93	3	2	2
Remarque / Observation Pertes de matériaux moyennes à très importantes. Déformation par corrosion. Trous non comblés.					
Numéro d'activité:				2201	
Numéro de recommandation:				16020	
Identification					
Position longitudinale : Travée CL-24B					
Groupe : Structure d'acier					
Position transversale : Général					
Élément : Contreventement horizontal inférieur					
Localisation : SL5-SL6					
Cote CEC		Cote CEM (%)			
4		A	B	C	D
		93	3	2	2
Remarque / Observation Pertes de matériaux moyennes à très importantes. Déformation par corrosion. Trous non comblés.					
Numéro d'activité:				2201

Numéro de recommandation:				16020

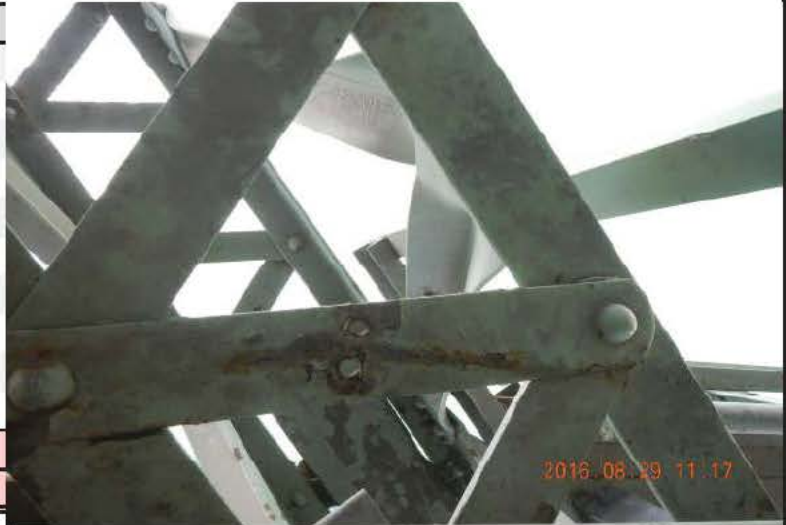
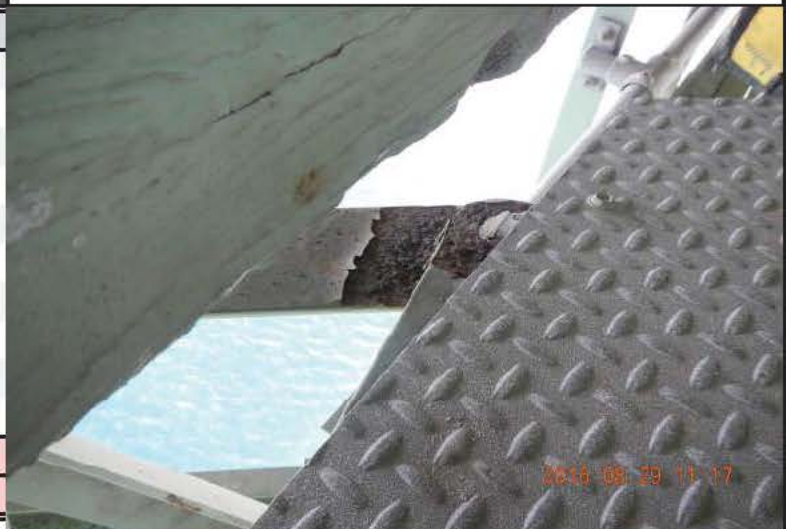
Axe: Jacques-Cartier		Section : Section 7		Structure : Pont Jacques-Cartier	
Identification					
Position longitudinale : Travée CL-24B					
Groupe : Structure d'acier					
Position transversale : Général					
Élément : Contreventement horizontal inférieur					
Localisation : SL6-SL7					
Cote CEC		Cote CEM (%)			
4		A	B	C	D
		90	7	2	1
Remarque / Observation Pertes de matériaux moyennes à très importantes. Déformation par corrosion. Aucune activité requise.					
Numéro d'activité:				Numéro de photo: JC_7_160829_JM_0940	
Numéro de recommandation:					
Identification					
Position longitudinale : Travée CL-24B					
Groupe : Structure d'acier					
Position transversale : Général					
Élément : Contreventement horizontal inférieur					
Localisation : SL6-SL7					
Cote CEC		Cote CEM (%)			
4		A	B	C	D
		90	7	2	1
Remarque / Observation Pertes de matériaux moyennes à très importantes. Déformation par corrosion. Aucune activité requise.

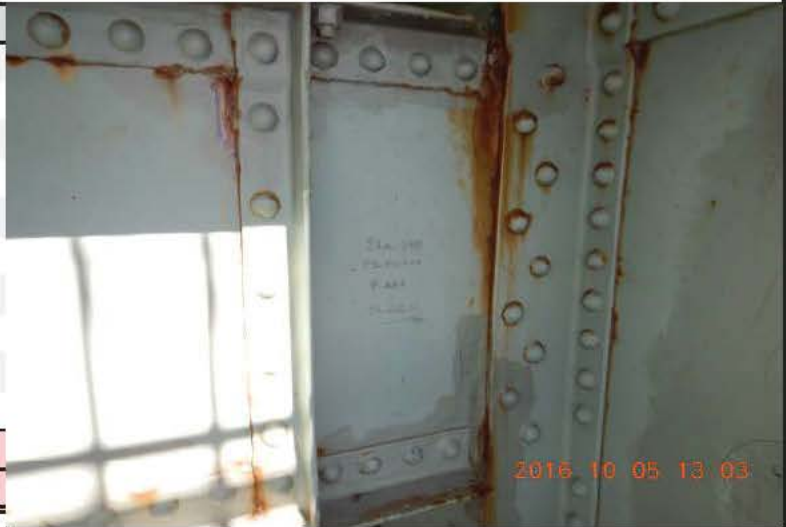
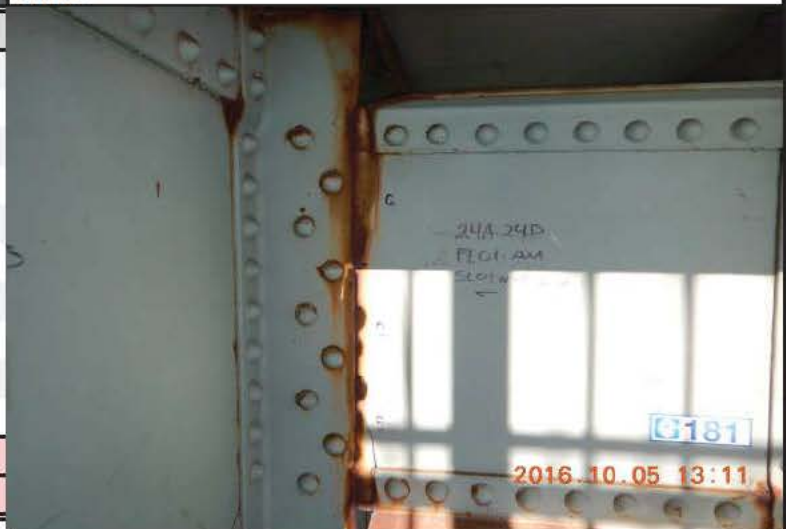
Axe: Jacques-Cartier		Section : Section 7		Structure : Pont Jacques-Cartier	
Identification					
Position longitudinale : Travée CL-24B					
Groupe : Structure d'acier					
Position transversale : Général					
Élément : Poutre longitudinale					
Localisation : SL1-SL2					
Cote CEC		Cote CEM (%)			
1		A	B	C	D
		97	1	1	1
Remarque / Observation Pertes de matériaux moyennes à très importantes aux sections de transfert de PL1 AM réduisant la capacité d'environ 55%.					
Numéro d'activité:				3221	
Numéro de recommandation:				15872	
Identification					
Position longitudinale : Travée CL-24B					
Groupe : Structure d'acier					
Position transversale : Général					
Élément : Poutre longitudinale					
Localisation : SL1-SL2					
Cote CEC		Cote CEM (%)			
1		A	B	C	D
		97	1	1	1
Remarque / Observation Pertes de matériaux moyennes à très importantes aux sections de transfert de PL1 AM réduisant la capacité d'environ 55%.

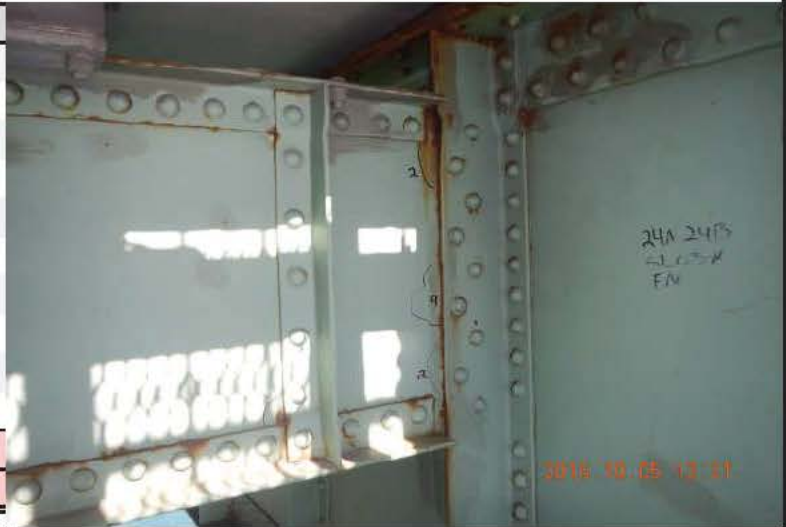
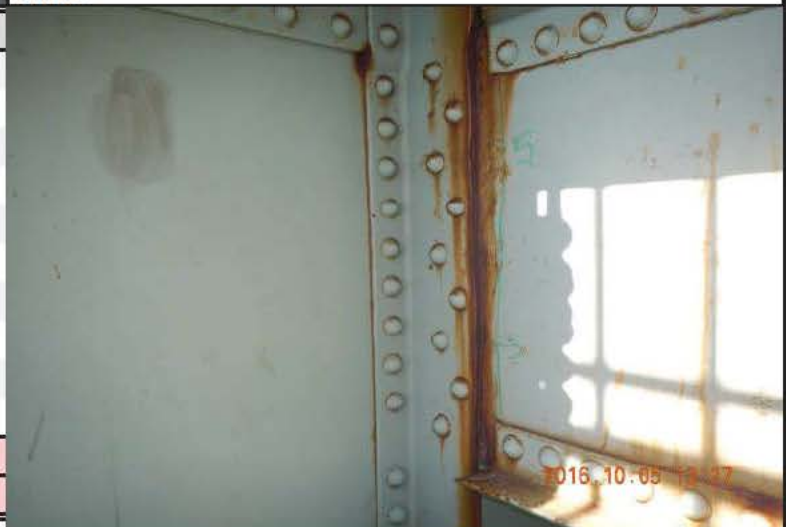
Axe: Jacques-Cartier		Section : Section 7		Structure : Pont Jacques-Cartier	
Identification					
Position longitudinale :					
Travée CL-24B					
Groupe :					
Structure d'acier					
Position transversale :					
Général					
Élément :					
Poutre longitudinale					
Localisation :					
SL2-SL3					
Cote CEC		Cote CEM (%)			
2		A	B	C	D
		97	1	1	1
Remarque / Observation					
Pertes de matériaux moyennes à très importantes aux sections de transfert de PL1 AM réduisant la capacité de 35%.					
Numéro d'activité:				3221	
Numéro de recommandation:				15872	
Identification					
Position longitudinale :					
Travée CL-24B					
Groupe :					
Structure d'acier					
Position transversale :					
Général					
Élément :					
Poutre longitudinale					
Localisation :					
SL2-SL3					
Cote CEC		Cote CEM (%)			
2		A	B	C	D
		97	1	1	1
Remarque / Observation					
Pertes de matériaux moyennes à très importantes aux sections de transfert de PL1 AM réduisant la capacité de 35%.

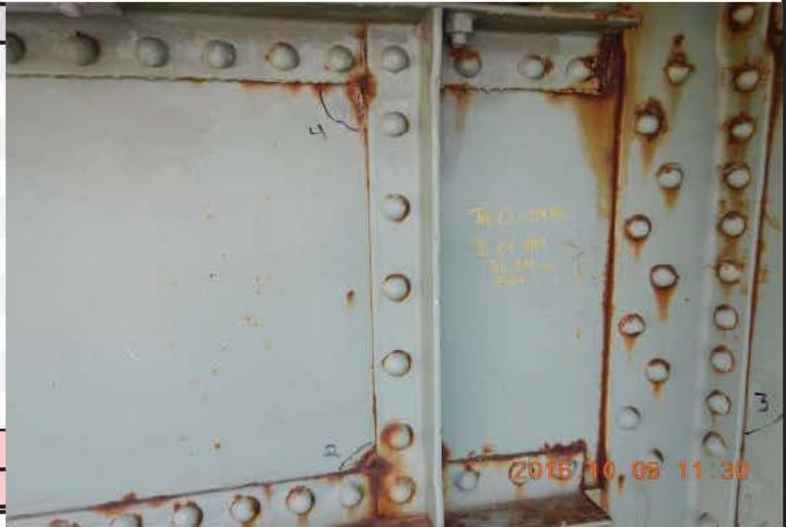
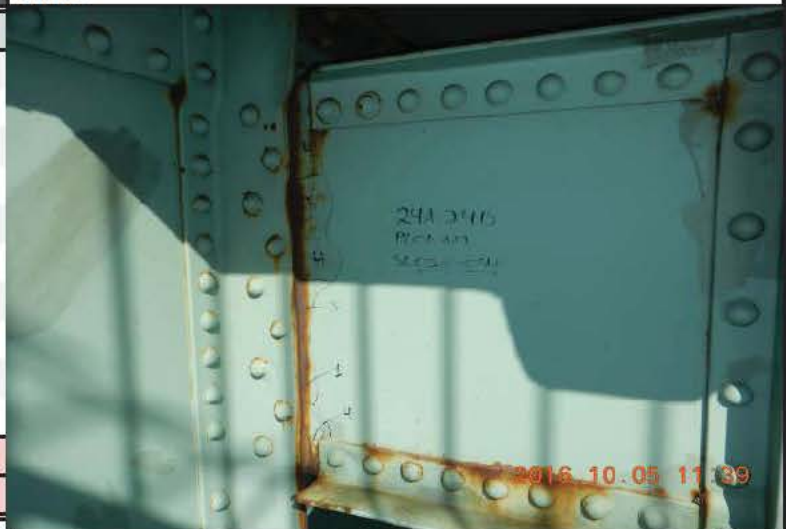
Axe: Jacques-Cartier		Section : Section 7		Structure : Pont Jacques-Cartier	
Identification					
Position longitudinale : Travée CL-24B					
Groupe : Structure d'acier					
Position transversale : Général					
Élément : Poutre longitudinale					
Localisation : SL3-SL4					
Cote CEC		Cote CEM (%)			
2		A	B	C	D
		97	1	1	1
Remarque / Observation Pertes de matériaux moyennes à très importantes aux sections de transfert de PL1 AM réduisant la capacité de 30%.					
Numéro de photo:		JC_7_161005-0468			
Numéro d'activité:		3221			
Numéro de recommandation:		15872			
Identification					
Position longitudinale : Travée CL-24B					
Groupe : Structure d'acier					
Position transversale : Général					
Élément : Poutre longitudinale					
Localisation : SL3-SL4					
Cote CEC		Cote CEM (%)			
2		A	B	C	D
		97	1	1	1
Remarque / Observation Pertes de matériaux moyennes à très importantes aux sections de transfert de PL1 AM réduisant la capacité de 30%.

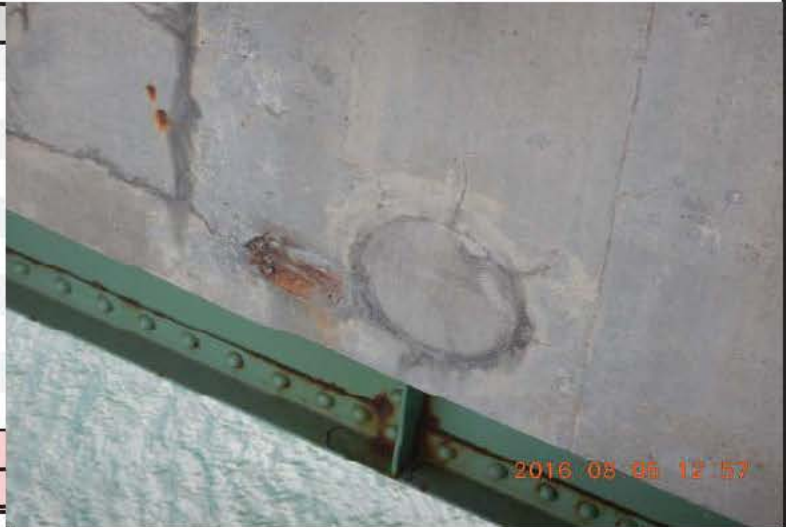
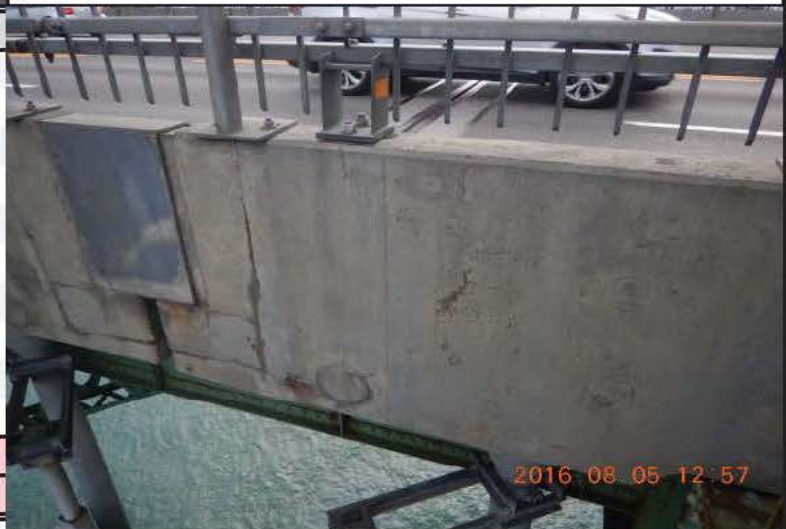
Axe: Jacques-Cartier		Section : Section 7		Structure : Pont Jacques-Cartier	
Identification					
Position longitudinale :					
Travée CL-24B					
Groupe :					
Platelage					
Position transversale :					
--					
Élément :					
Côté extérieur					
Localisation :					
Aval					
Cote CEC		Cote CEM (%)			
4		A	B	C	D
		97	2	1	0
Remarque / Observation					
Éclatement 100x100. Traces de rouille et armature visible corrodée.					
				Numéro de photo: JC_7_160805_EM_8262	
		Numéro d'activité: 3136			
		Numéro de recommandation: 16044			
Identification					
Position longitudinale :					
Travée CL-24B					
Groupe :					
Platelage					
Position transversale :					
--					
Élément :					
Côté extérieur					
Localisation :					
Aval					
Cote CEC		Cote CEM (%)			
4		A	B	C	D
		97	2	1	0
Remarque / Observation					
Éclatement 100x100. Traces de rouille et armature visible corrodée.					
				Numéro de photo: JC_7_160805_EM_8261	
		Numéro d'activité: 3136

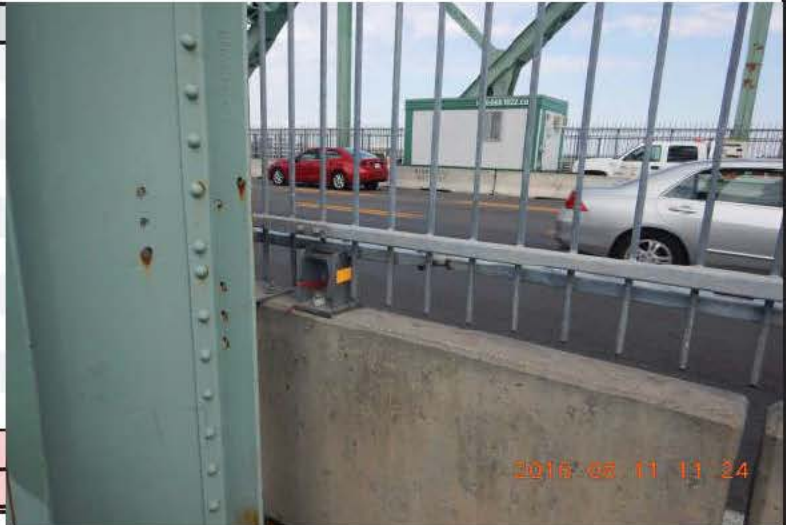
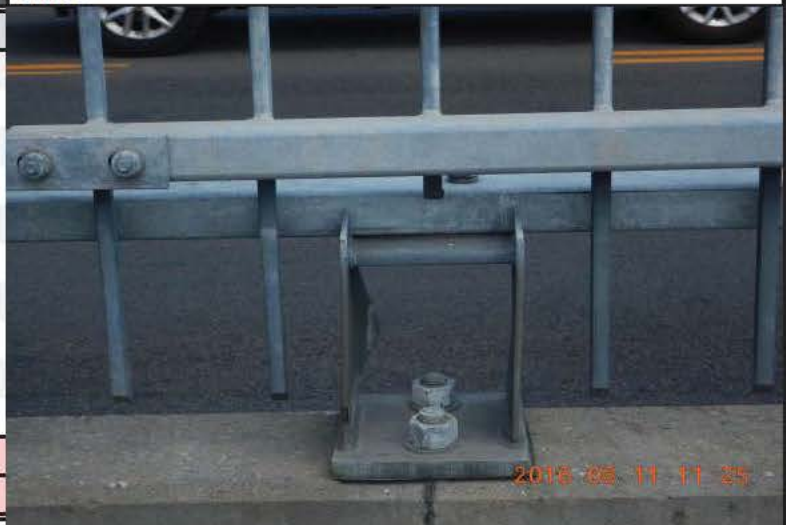
Axe: Jacques-Cartier		Section : Section 7		Structure : Pont Jacques-Cartier	
Identification					
Position longitudinale : Travée CL-24B					
Groupe : Dispositif de retenue					
Position transversale : --					
Élément : Glissière					
Localisation : Amont					
Cote CEC		Cote CEM (%)			
4		A	B	C	D
		98	2	0	0
Remarque / Observation Deux supports de lisse d'acier accidentés. Fissures inférieures à 0,8 mm.					
		Numéro de photo: JC_7_160811_EM_8696			
		Numéro d'activité: 3221			
		Numéro de recommandation: 15862			
Identification					
Position longitudinale : Travée CL-24B					
Groupe : Dispositif de retenue					
Position transversale : --					
Élément : Glissière					
Localisation : Amont					
Cote CEC		Cote CEM (%)			
4		A	B	C	D
		98	2	0	0
Remarque / Observation Deux supports de lisse d'acier accidentés. Fissures inférieures à 0,8 mm.					
		Numéro de photo: JC_7_160811_EM_8698			
		Numéro d'activité: 3221			
		Numéro de recommandation: 15862

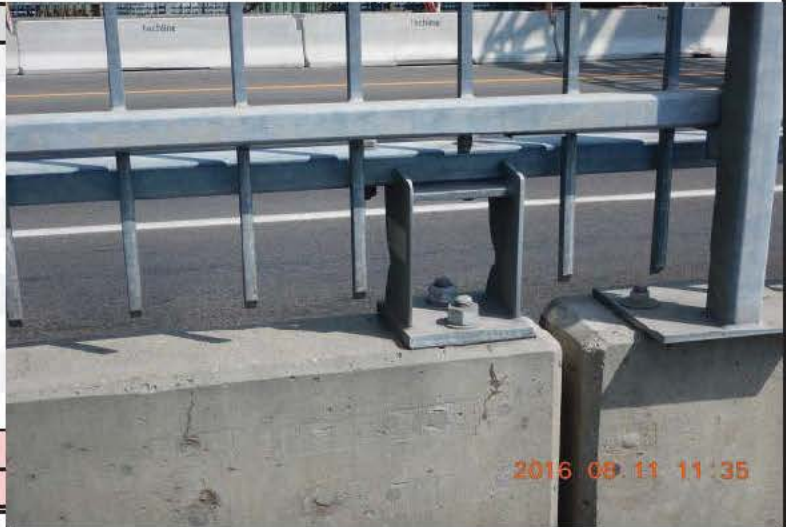
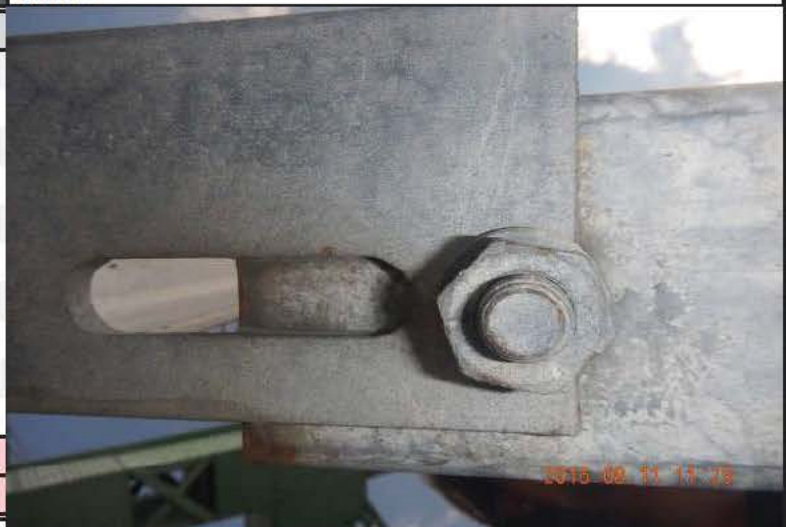
Axe: Jacques-Cartier		Section : Section 7		Structure : Pont Jacques-Cartier	
Identification					
Position longitudinale : Travée CL-24B					
Groupe : Dispositif de retenue					
Position transversale : --					
Élément : Glissière					
Localisation : Amont					
Cote CEC		Cote CEM (%)			
4		A	B	C	D
		98	2	0	0
Remarque / Observation Deux supports de lisse d'acier accidentés. Fissures inférieures à 0,8 mm.					
				Numéro de photo: JC_7_160811_EM_8700	
		Numéro d'activité: 3221			
		Numéro de recommandation: 15862			
Identification					
Position longitudinale : Travée CL-24B					
Groupe : Dispositif de retenue					
Position transversale : --					
Élément : Garde-corps					
Localisation : Amont - extérieur					
Cote CEC		Cote CEM (%)			
3		A	B	C	D
		98	2	0	0
Remarque / Observation Dist. de rive insuf. d'un ass. inf. Corr. moy. aux ext. des lisses inf. Défauts aff. le niveau de protect. offert de façon appréciable.
