Rapport d'inspection annuelle

Inspection générale du pont Jacques-Cartier, section 7
Version finale

Contrat: 62408

3 mai 2017

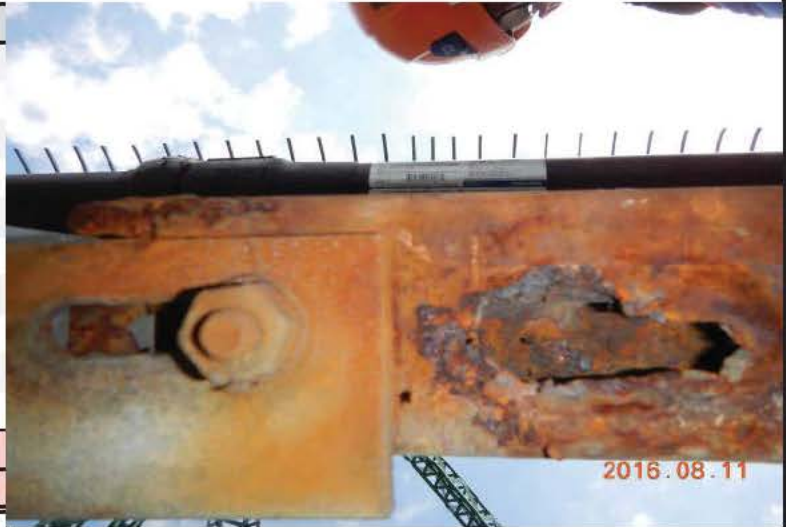
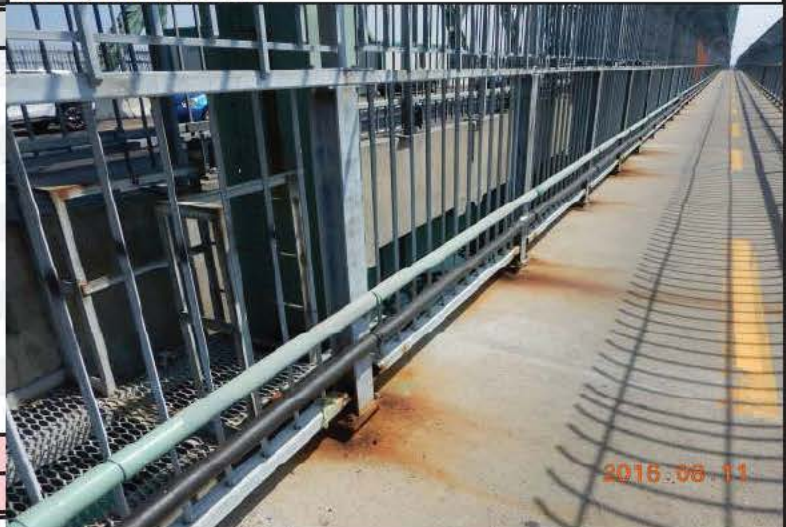
Axe: Jacques-Cartier		Section : Section 7		Structure : Pont Jacques-Cartier	
Identification					
Position longitudinale : Travée CL-24B					
Groupe : Dispositif de retenue					
Position transversale : --					
Élément : Garde-corps					
Localisation : Amont - intérieur					
Cote CEC		Cote CEM (%)			
2		A	B	C	D
		93	2	2	3
Remarque / Observation					
Perfo. à l'ext. de 11 lisses inf. dont certaines aux 2 ext. réduisant la cap. de façon imp.. Dist. de rive insuf. d'un ass. inf. Extrémité d'un anc. d'un pot. entre le dessus et les 3/4 de la hauteur de l'écrou.					
Numéro d'activité:				9000, 3071, 1051	
Numéro de recommandation:				15861, 16028, 15545	
Identification					
Position longitudinale : Travée CL-24B					
Groupe : Dispositif de retenue					
Position transversale : --					
Élément : Garde-corps					
Localisation : Amont - intérieur					
Cote CEC		Cote CEM (%)			
2		A	B	C	D
		93	2	2	3
Remarque / Observation

Perfo. à l'ext. de 11 lisses inf. dont certaines aux 2 ext. réduisant la cap. de façon imp.. Dist. de rive insuf. d'un ass. inf. Extrémité d'un anc. d'un pot. entre le dessus et les 3/4 de la hauteur de l'écrou.					
Numéro d'activité:				9000, 3071, 1051	
Numéro de recommandation:				15861, 16028, 15545

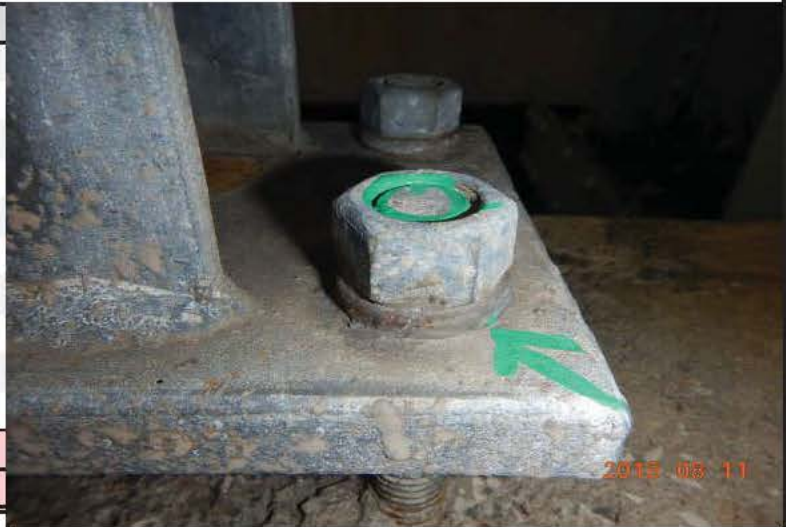
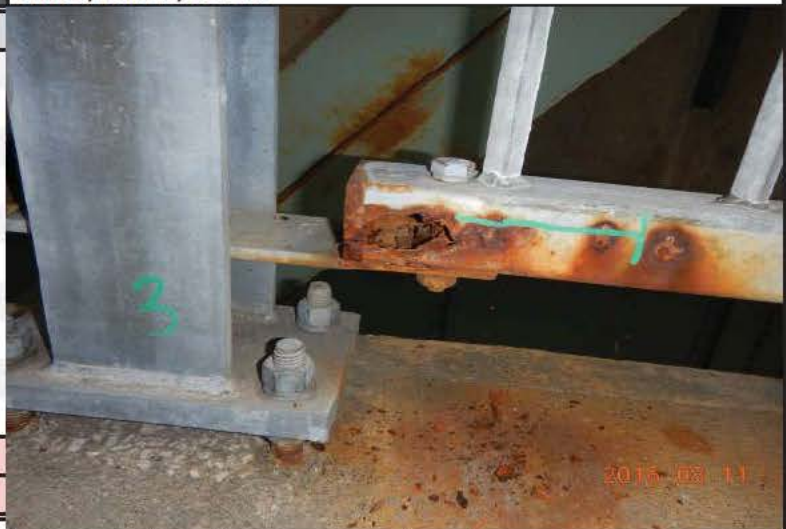
Axe: Jacques-Cartier		Section : Section 7		Structure : Pont Jacques-Cartier	
Identification					
Position longitudinale : Travée CL-24B					
Groupe : Dispositif de retenue					
Position transversale : --					
Élément : Garde-corps					
Localisation : Amont - intérieur					
Cote CEC		Cote CEM (%)			
2		A	B	C	D
		93	2	2	3
Remarque / Observation					
Perfo. à l'ext. de 11 lisses inf. dont certaines aux 2 ext. réduisant la cap. de façon imp.. Dist. de rive insuf. d'un ass. inf. Extrémité d'un anc. d'un pot. entre le dessus et les 3/4 de la hauteur de l'écrou.					
Numéro d'activité:				9000, 3071, 1051	
Numéro de recommandation:				15861, 16028, 15545	
Identification					
Position longitudinale : Travée CL-24B					
Groupe : Dispositif de retenue					
Position transversale : --					
Élément : Garde-corps					
Localisation : Amont - intérieur					
Cote CEC		Cote CEM (%)			
2		A	B	C	D
		93	2	2	3
Remarque / Observation

Perfo. à l'ext. de 11 lisses inf. dont certaines aux 2 ext. réduisant la cap. de façon imp.. Dist. de rive insuf. d'un ass. inf. Extrémité d'un anc. d'un pot. entre le dessus et les 3/4 de la hauteur de l'écrou.					
Numéro d'activité:				9000, 3071, 1051	
Numéro de recommandation:				15861, 16028, 15545

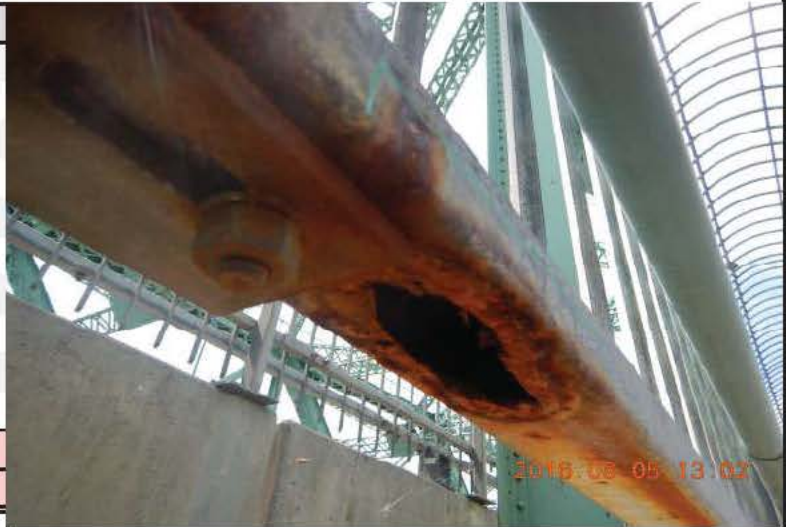
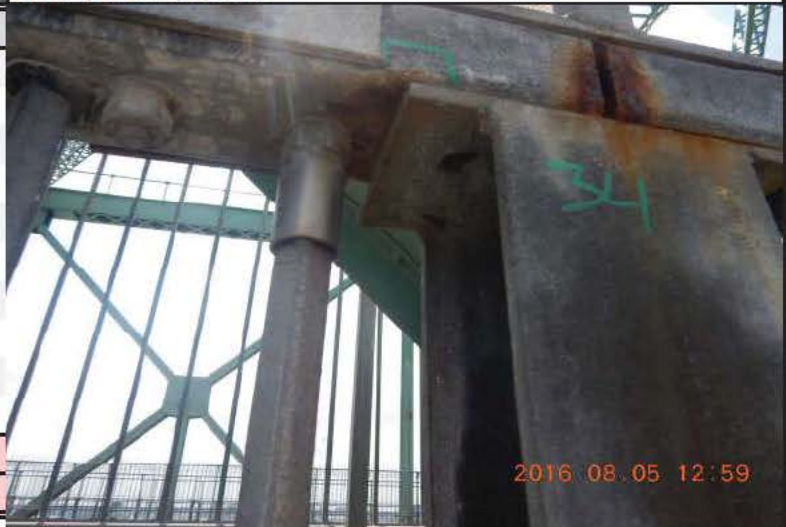
Axe: Jacques-Cartier		Section : Section 7		Structure : Pont Jacques-Cartier	
Identification					
Position longitudinale : Travée CL-24B					
Groupe : Dispositif de retenue					
Position transversale : --					
Élément : Garde-corps					
Localisation : Aval - intérieur					
Cote CEC		Cote CEM (%)			
3		A	B	C	D
		97	1	1	1
Remarque / Observation Corrosion moyenne à importante jusqu'à perforation (jusqu'à 150x50) aux extrémités d'une lisse inférieure et une supérieure.					
		Numéro de photo:		JC_7_160805_EM_8264	
		Numéro d'activité: 9000, 3071, 1051			
		Numéro de recommandation: 15861, 16028, 15545			
Identification					
Position longitudinale : Travée CL-24B					
Groupe : Dispositif de retenue					
Position transversale : --					
Élément : Garde-corps					
Localisation : Aval - intérieur					
Cote CEC		Cote CEM (%)			
3		A	B	C	D
		97	1	1	1
Remarque / Observation Corrosion moyenne à importante jusqu'à perforation (jusqu'à 150x50) aux extrémités d'une lisse inférieure et une supérieure.

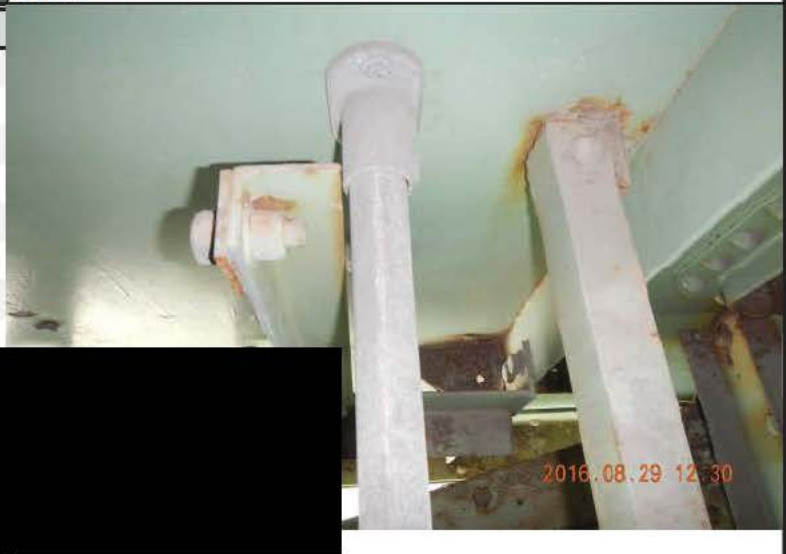
Axe: Jacques-Cartier		Section : Section 7		Structure : Pont Jacques-Cartier	
Identification					
Position longitudinale :					
Axe 24 B					
Groupe :					
Joint de dilatation					
Position transversale :					
Général					
Élément :					
Garniture de joint					
Localisation :					
P6					
Cote CEC		Cote CEM (%)			
2					
		A	B	C	
		100	0	0	0
Remarque / Observation					
Garde-corps de la passerelle de service endommagée par les mouvements du joint représentant un risque important pour les travailleurs qui y circulent.					
Numéro de photo: JC_7_160829_JM_0975					
Numéro d'activité: 3064					
Numéro de recommandation: 16033					
Identification					
Position longitudinale :					
Axe 24 B					
Groupe :					
Joint de dilatation					
Position transversale :					
Général					
Élément :					
Garniture de joint					
Localisation :					
P6					
Cote CEC		Cote CEM (%)			
2					
		A	B	C	
		100	0	0	0
Remarque / Observation					
Garde-corps de la passerelle de service endommagée par les mouvements du joint représentant un risque important pour les travailleurs qui y circulent.

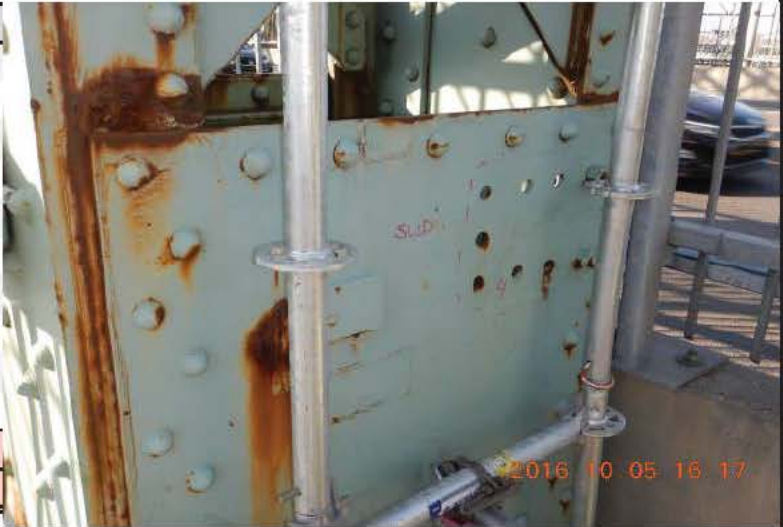
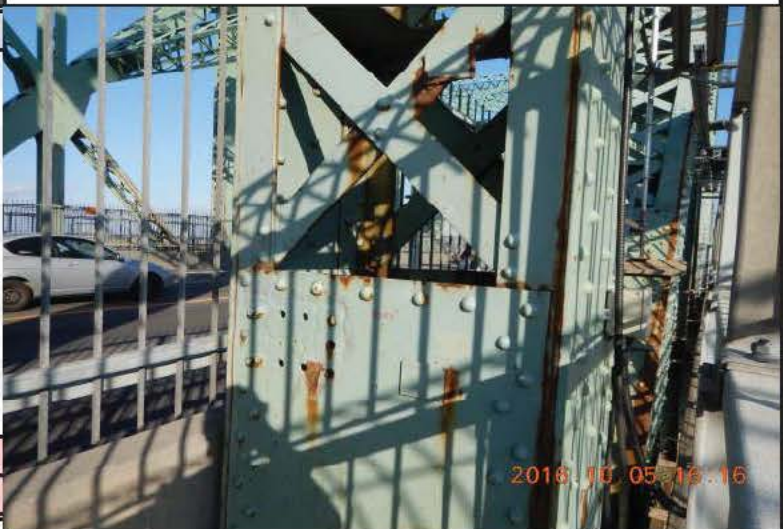
Axe: Jacques-Cartier		Section : Section 7		Structure : Pont Jacques-Cartier	
Identification					
Position longitudinale : Travée 24B-25					
Groupe : Structure d'acier					
Position transversale : Ferme amont					
Élément : Montant					
Localisation : CL2-CU2					
Cote CEC		Cote CEM (%)			
4		A	B	C	D
		97	2	1	0
Remarque / Observation Membrure renforcée en 2016.					
Numéro de photo: JC_7_161005 XXXX _0504					
Numéro d'activité:					
Numéro de recommandation:					
Identification					
Position longitudinale : Travée 24B-25					
Groupe : Structure d'acier					
Position transversale : Ferme amont					
Élément : Montant					
Localisation : CL2-CU2					
Cote CEC		Cote CEM (%)			
4		A	B	C	D
		97	2	1	0
Remarque / Observation Membrure renforcée en 2016.					
Numéro de photo: JC_7_161005 XXXX _0501					
Numéro d'activité:					
Numéro de recommandation:

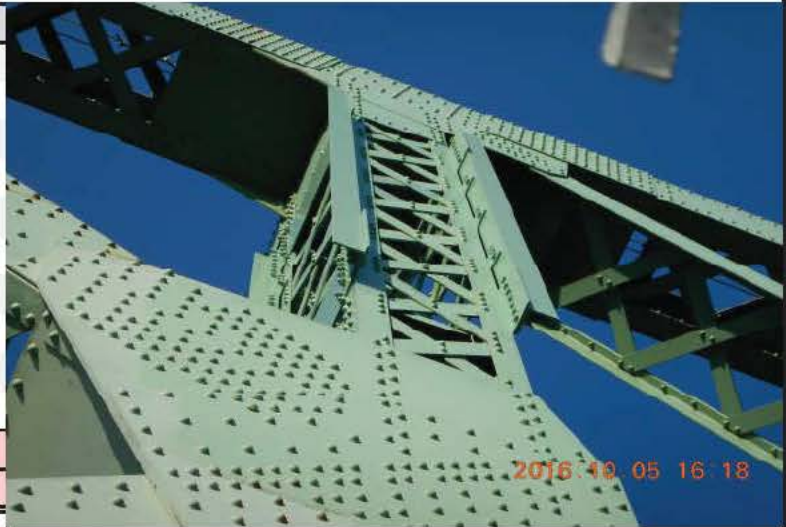
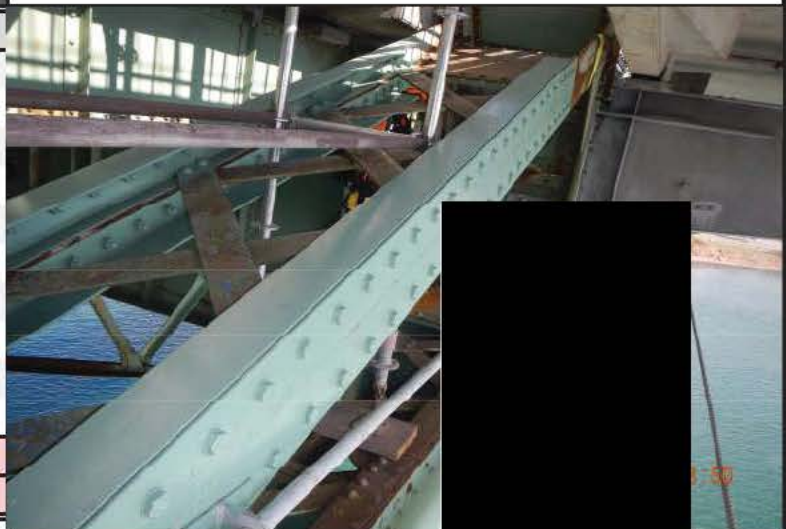
Axe: Jacques-Cartier		Section : Section 7		Structure : Pont Jacques-Cartier	
Identification					
Position longitudinale : Travée 24B-25					
Groupe : Structure d'acier					
Position transversale : Ferme amont					
Élément : Montant					
Localisation : CL2-CU2					
Cote CEC		Cote CEM (%)			
4		A	B	C	D
		97	2	1	0
Remarque / Observation Membrure renforcée en 2016.					
Numéro de photo: JC_7_161005 [REDACTED] _0505					
Numéro d'activité:					
Numéro de recommandation:					
Identification					
Position longitudinale : Travée 24B-25					
Groupe : Structure d'acier					
Position transversale : Ferme amont					
Élément : Diagonale					
Localisation : CM0-CL1					
Cote CEC		Cote CEM (%)			
4		A	B	C	D
		95	5	0	0
Remarque / Observation Déformation par corrosion. Membrure renforcée en 2016.					
Numéro de photo: JC_7_161005_JM_1824					
Numéro d'activité:					
Numéro de recommandation:

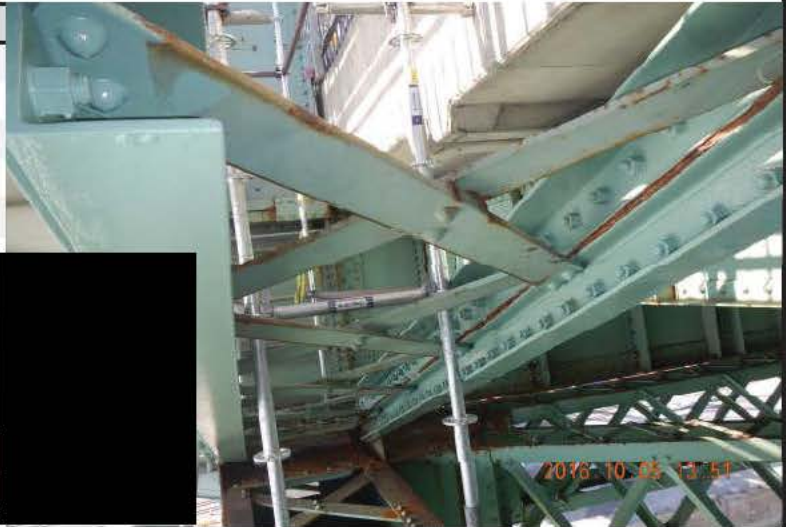
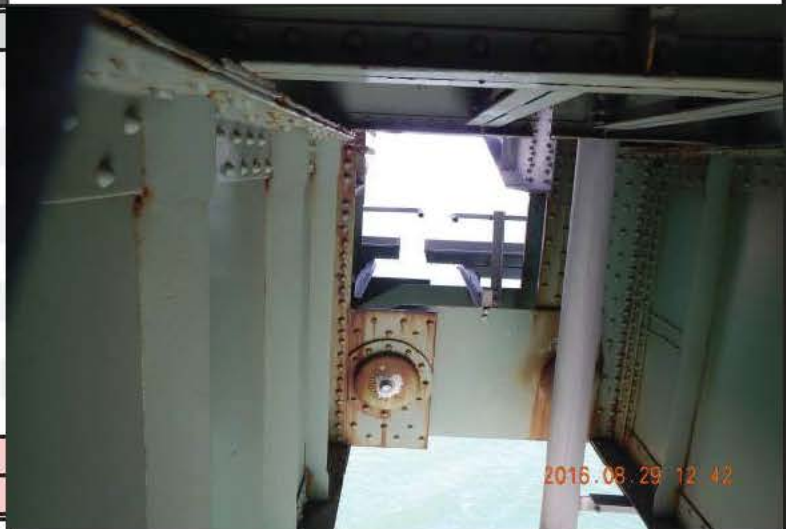
Axe: Jacques-Cartier		Section : Section 7		Structure : Pont Jacques-Cartier	
Identification					
Position longitudinale : Travée 24B-25					
Groupe : Structure d'acier					
Position transversale : Ferme amont					
Élément : Diagonale					
Localisation : CM0-CL1					
Cote CEC		Cote CEM (%)			
4		A	B	C	
		95	5	0	0
Remarque / Observation Déformation par corrosion. Membrure renforcée en 2016.					
Numéro d'activité:				Numéro de photo: JC_7_161005_JM_1825	
Numéro de recommandation:					
Identification					
Position longitudinale : Travée 24B-25					
Groupe : Structure d'acier					
Position transversale : Ferme aval					
Élément : Assemblage inférieur					
Localisation : CLO					
Cote CEC		Cote CEM (%)			
3		A	B	C	D
		88	5	5	2
Remarque / Observation Pertes de matériaux moyennes à très importantes.					
Numéro d'activité:				Numéro de photo: JC_7_160829_JM_0988	
Numéro de recommandation:

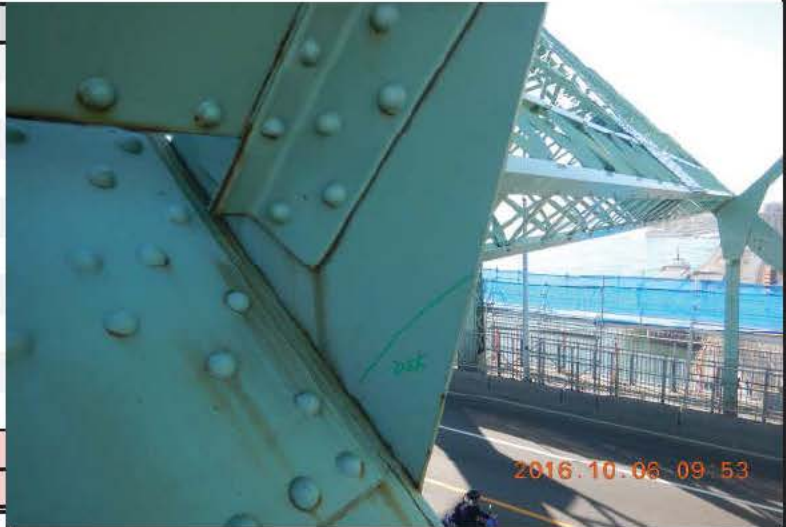
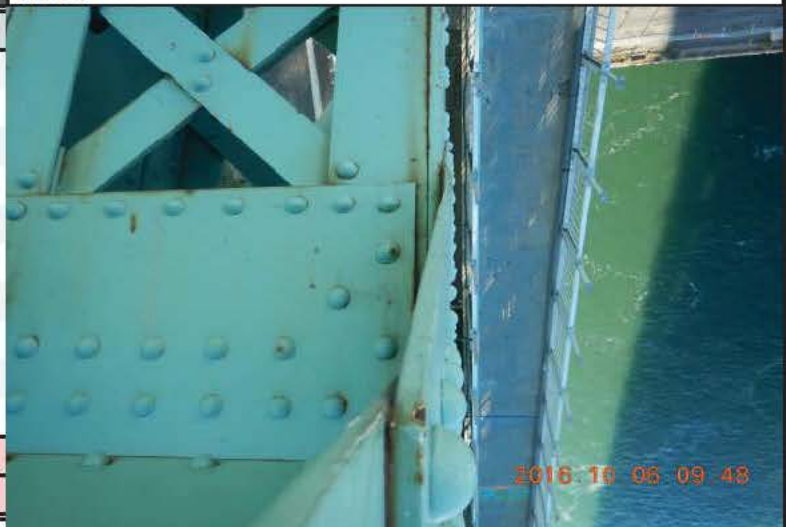
Axe: Jacques-Cartier		Section : Section 7		Structure : Pont Jacques-Cartier	
Identification					
Position longitudinale : Travée 24B-25					
Groupe : Structure d'acier					
Position transversale : Ferme aval					
Élément : Assemblage intermédiaire					
Localisation : CM12					
Cote CEC		Cote CEM (%)			
1		A	B	C	D
		97	3	0	0
Remarque / Observation Déformation par corrosion et voilement de plaques aval et amont.					
				Numéro de photo: JC_7_161006_EM_0716	
		Numéro d'activité: 3221			
		Numéro de recommandation: 15880			
Identification					
Position longitudinale : Travée 24B-25					
Groupe : Structure d'acier					
Position transversale : Ferme aval					
Élément : Assemblage intermédiaire					
Localisation : CM12					
Cote CEC		Cote CEM (%)			
1		A	B	C	D
		97	3	0	0
Remarque / Observation Déformation par corrosion et voilement de plaques aval et amont.					
				Numéro de photo: JC_7_161006_EM_0714	
		Numéro d'activité: 3221

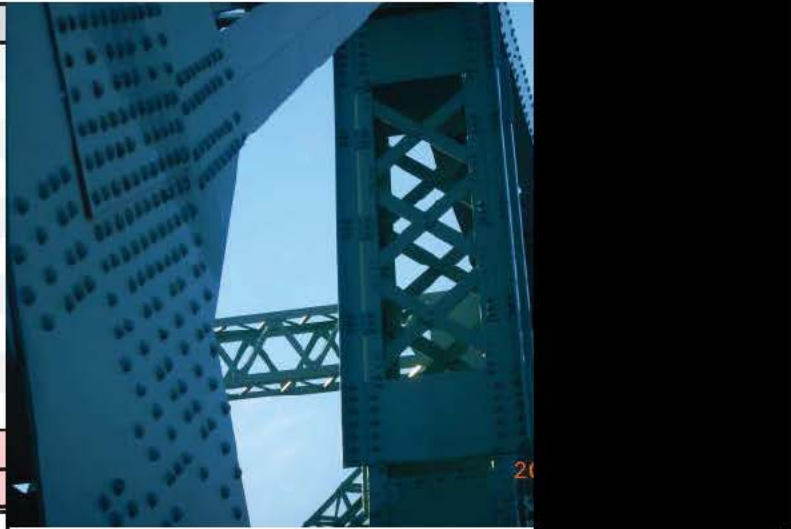
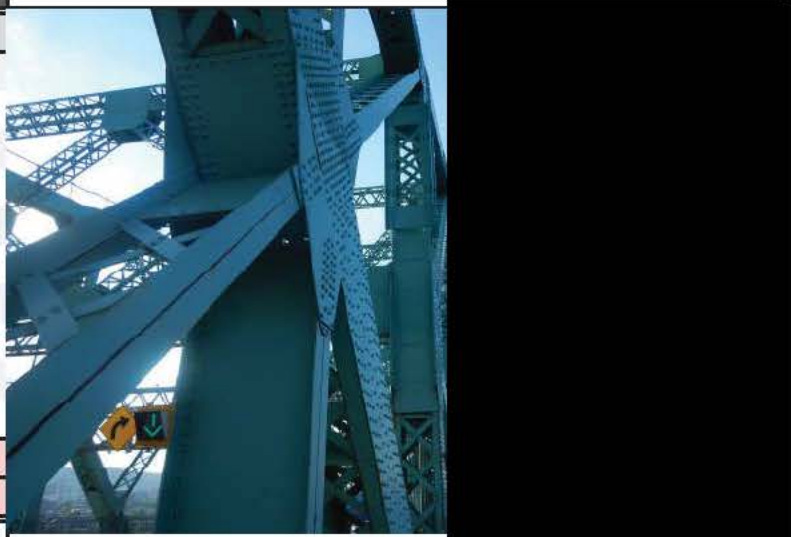
Axe: Jacques-Cartier		Section : Section 7		Structure : Pont Jacques-Cartier	
Identification					
Position longitudinale : Travée 24B-25					
Groupe : Structure d'acier					
Position transversale : Ferme aval					
Élément : Montant					
Localisation : CL2-CU2					
Cote CEC		Cote CEM (%)			
4		A	B	C	D
		95	2	2	1
Remarque / Observation					
Pertes de matériaux moyennes à très importantes. Membrane renforcée en 2016. Aucune activité requise.					
Numéro d'activité:				Numéro de photo: JC_7_161005_EM_0691	
Numéro de recommandation:					
Identification					
Position longitudinale : Travée 24B-25					
Groupe : Structure d'acier					
Position transversale : Ferme aval					
Élément : Montant					
Localisation : CL2-CU2					
Cote CEC		Cote CEM (%)			
4		A	B	C	D
		95	2	2	1
Remarque / Observation					
Pertes de matériaux moyennes à très importantes. Membrane renforcée en 2016. Aucune activité requise.					
Numéro d'activité:				Numéro de photo: JC_7_161005_EM_0692

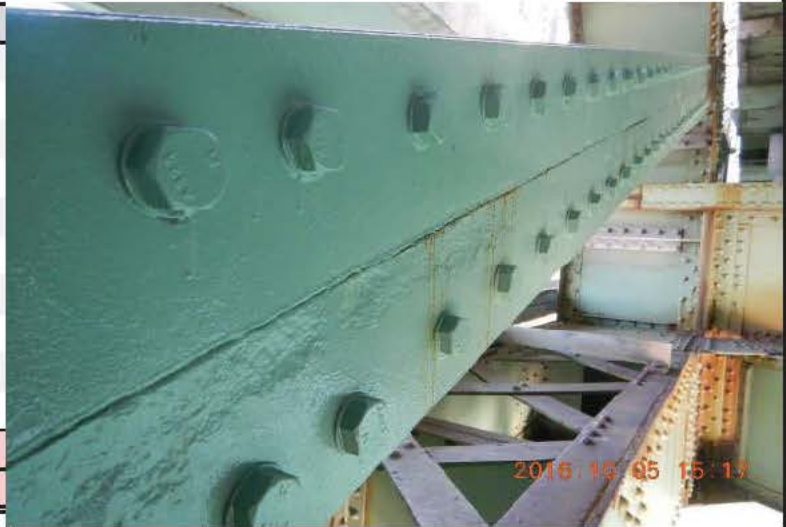
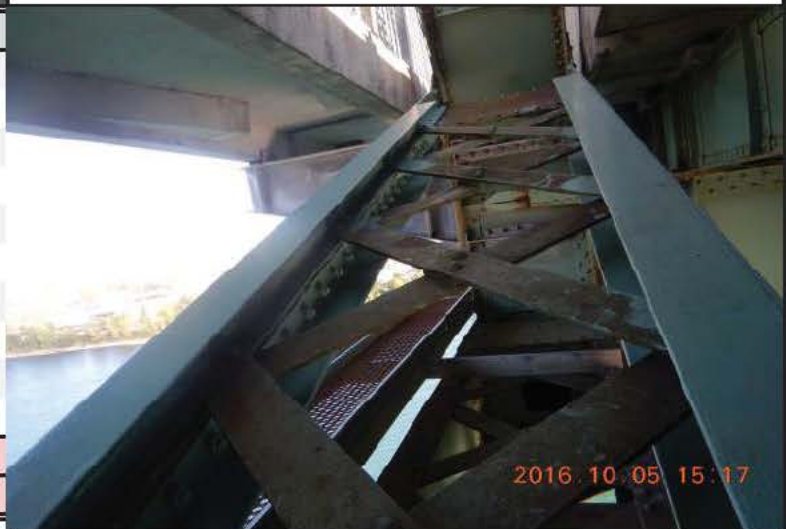
Axe: Jacques-Cartier		Section : Section 7		Structure : Pont Jacques-Cartier	
Identification					
Position longitudinale : Travée 24B-25					
Groupe : Structure d'acier					
Position transversale : Ferme aval					
Élément : Diagonale					
Localisation : CM0-CL1					
Cote CEC		Cote CEM (%)			
4		A	B	C	D
		92	5	2	1
Remarque / Observation Pertes de matériaux moyennes à très importantes. Membrure renforcée en 2016. Aucune activité requise.					
Numéro d'activité:				Numéro de photo: JC_7_161005_EM_0687	
Numéro de recommandation:					
Identification					
Position longitudinale : Travée 24B-25					
Groupe : Structure d'acier					
Position transversale : Ferme aval					
Élément : Diagonale					
Localisation : CM0-CL1					
Cote CEC		Cote CEM (%)			
4		A	B	C	D
		92	5	2	1
Remarque / Observation Pertes de matériaux moyennes à très importantes. Membrure renforcée en 2016. Aucune activité requise.					
Numéro d'activité:				Numéro de photo: JC_7_161005_EM_0688

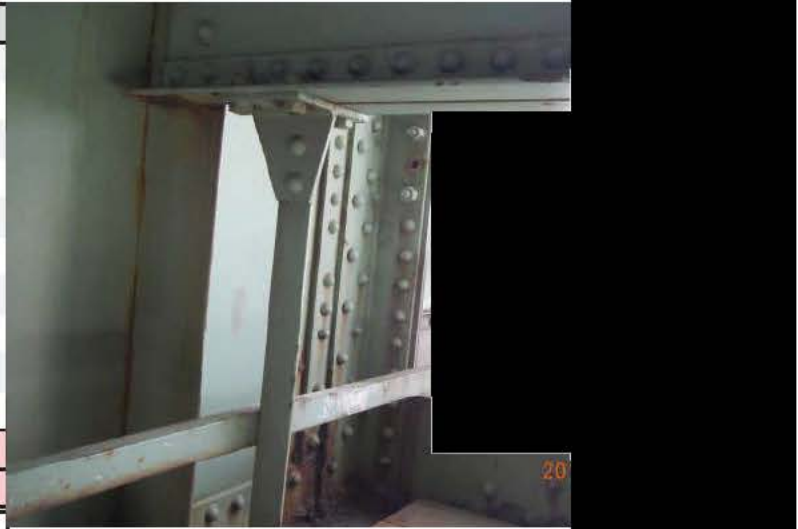
Numéro de photo: **JC_7_160829_JM_0986**

Axe: Jacques-Cartier		Section : Section 7		Structure : Pont Jacques-Cartier	
Identification					
Position longitudinale :					
Travée 24B-25					
Groupe :					
Structure d'acier					
Position transversale :					
Général					
Élément :					
Poutre transversale					
Localisation :					
CL1					
Cote CEC		Cote CEM (%)			
4		A	B	C	D
		96	2	1	1
Remarque / Observation					
Pertes de matériaux moyennes à très importantes. Déformation par corrosion aux semelles supérieures et inférieures. 3 trous non comblés.					
Numéro d'activité:				2201	
Numéro de recommandation:				16020	
Identification					
Position longitudinale :					
Travée 24B-25					
Groupe :					
Structure d'acier					
Position transversale :					
Général					
Élément :					
Poutre transversale					
Localisation :					
CL1					
Cote CEC		Cote CEM (%)			
4		A	B	C	D
		96	2	1	1
Remarque / Observation					
Pertes de matériaux moyennes à très importantes. Déformation par corrosion aux semelles supérieures et inférieures. 3 trous non comblés.

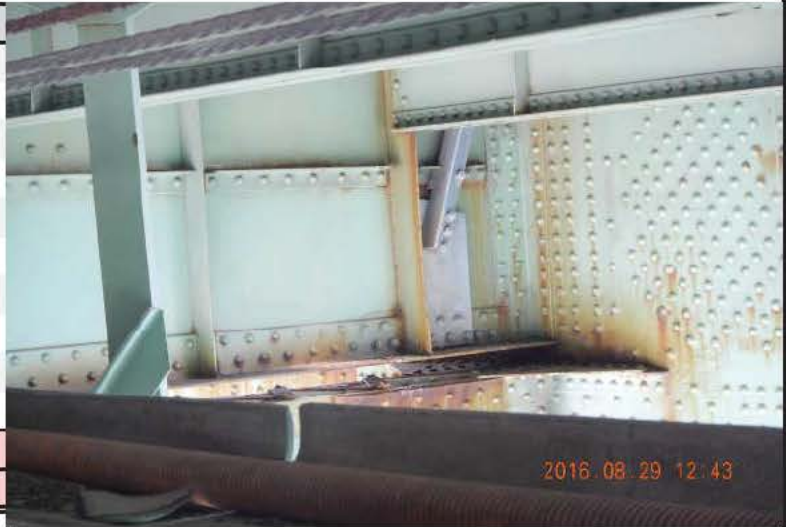
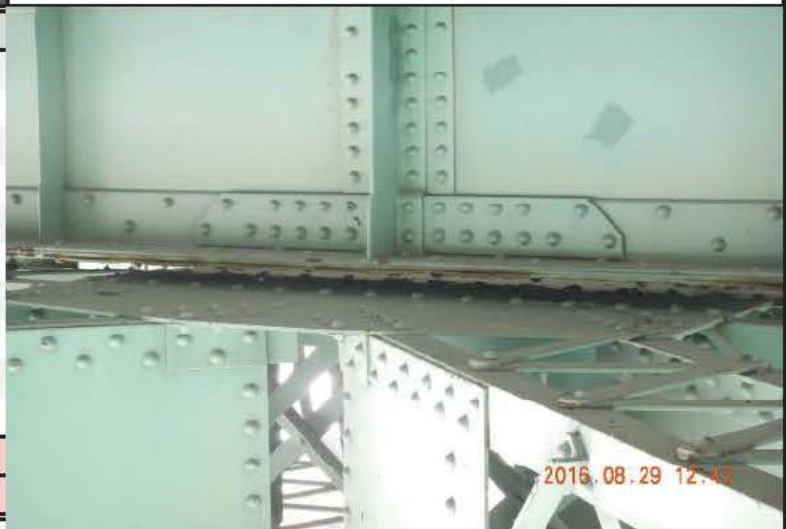
Numéro d'activité:				Numéro de photo: JC_7_160829_JM_0990	
Numéro de recommandation:

Axe: Jacques-Cartier		Section : Section 7		Structure : Pont Jacques-Cartier	
Identification					
Position longitudinale :					
Travée 24B-25					
Groupe :					
Structure d'acier					
Position transversale :					
Général					
Élément :					
Poutre transversale					
Localisation :					
CL2					
Cote CEC		Cote CEM (%)			
4		A	B	C	D
		96	2	1	1
Remarque / Observation					
Pertes de matériaux moyennes à très importantes. Déformation par corrosion aux semelles supérieures et inférieures. Aucune activité requise.					
Numéro d'activité:				Numéro de photo: JC_7_160829_JM_0989	
Numéro de recommandation:					
Identification					
Position longitudinale :					
Travée 24B-25					
Groupe :					
Structure d'acier					
Position transversale :					
Général					
Élément :					
Poutre transversale					
Localisation :					
CL2					
Cote CEC		Cote CEM (%)			
4		A	B	C	D
		96	2	1	1
Remarque / Observation					
Pertes de matériaux moyennes à très importantes. Déformation par corrosion aux semelles supérieures et inférieures. Aucune activité requise.

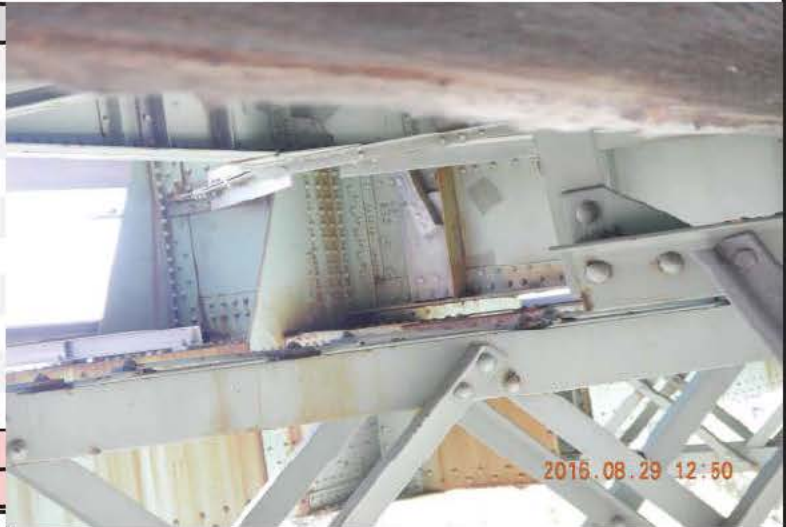
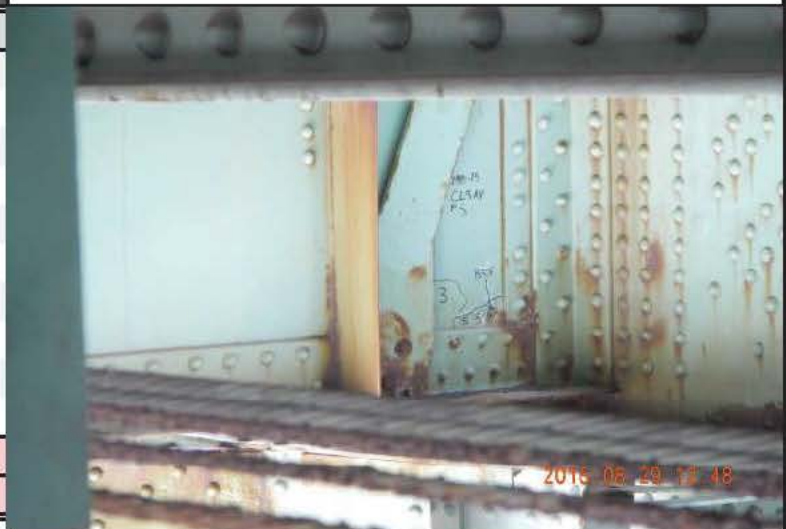
Numéro d'activité:				Numéro de photo: JC_7_160829_JM_0994	
Numéro de recommandation:

Axe: Jacques-Cartier		Section : Section 7		Structure : Pont Jacques-Cartier	
Identification					
Position longitudinale : Travée 24B-25					
Groupe : Structure d'acier					
Position transversale : Général					
Élément : Poutre transversale					
Localisation : CL3					
Cote CEC		Cote CEM (%)			
3		A	B	C	D
		93	5	1	1
Remarque / Observation					
Pertes de matériaux moyennes à très importantes. Déformation par corrosion aux semelles supérieures et inférieures. Perforation ø30mm. Aucune activité requise.					
Numéro d'activité:				Numéro de photo: JC_7_160829_JM_0998	
Numéro de recommandation:					
Identification					
Position longitudinale : Travée 24B-25					
Groupe : Structure d'acier					
Position transversale : Général					
Élément : Poutre transversale					
Localisation : CL3					
Cote CEC		Cote CEM (%)			
3		A	B	C	D
		93	5	1	1
Remarque / Observation					
Pertes de matériaux moyennes à très importantes. Déformation par corrosion aux semelles supérieures et inférieures. Perforation ø30mm. Aucune activité requise.

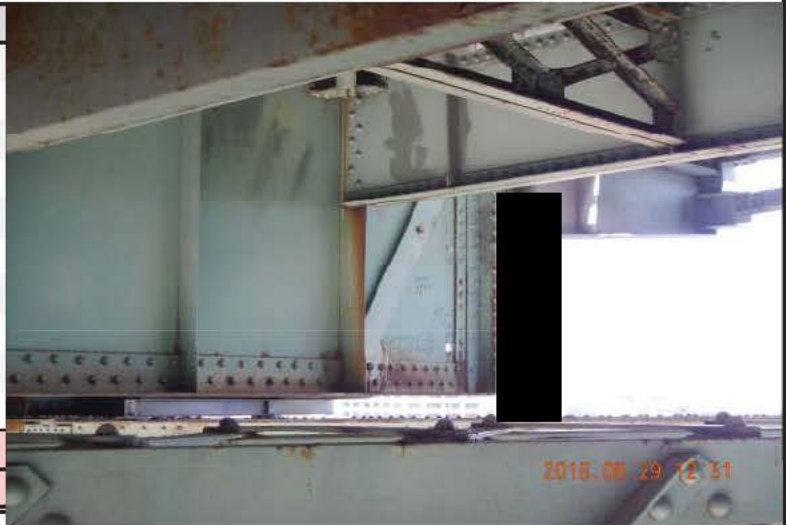
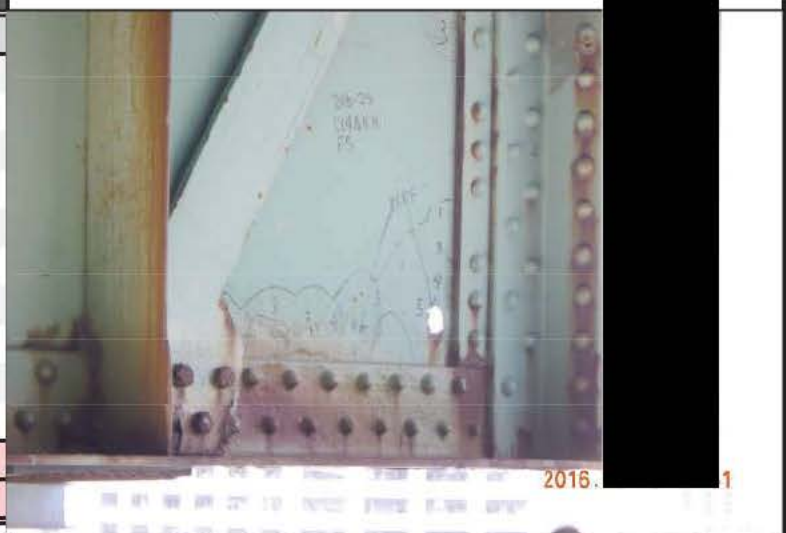
Numéro d'activité:				Numéro de photo: JC_7_160829_JM_1000	
Numéro de recommandation:

Axe: Jacques-Cartier		Section : Section 7		Structure : Pont Jacques-Cartier	
Identification					
Position longitudinale :					
Travée 24B-25					
Groupe :					
Structure d'acier					
Position transversale :					
Général					
Élément :					
Poutre transversale					
Localisation :					
CL4					
Cote CEC		Cote CEM (%)			
4		A	B	C	D
		95	3	1	1
Remarque / Observation					
PDMx moy. à très imp. avec perfo.. Âme renforcée. Def. par corr. aux semelles sup. et inf. Aucune act. requise.					
Numéro d'activité:				Numéro de photo: JC_7_160829_JM_0999	
Numéro de recommandation:					
Identification					
Position longitudinale :					
Travée 24B-25					
Groupe :					
Structure d'acier					
Position transversale :					
Général					
Élément :					
Poutre transversale					
Localisation :					
CL4					
Cote CEC		Cote CEM (%)			
4		A	B	C	D
		95	3	1	1
Remarque / Observation					
PDMx moy. à très imp. avec perfo.. Âme renforcée. Def. par corr. aux semelles sup. et inf. Aucune act. requise.

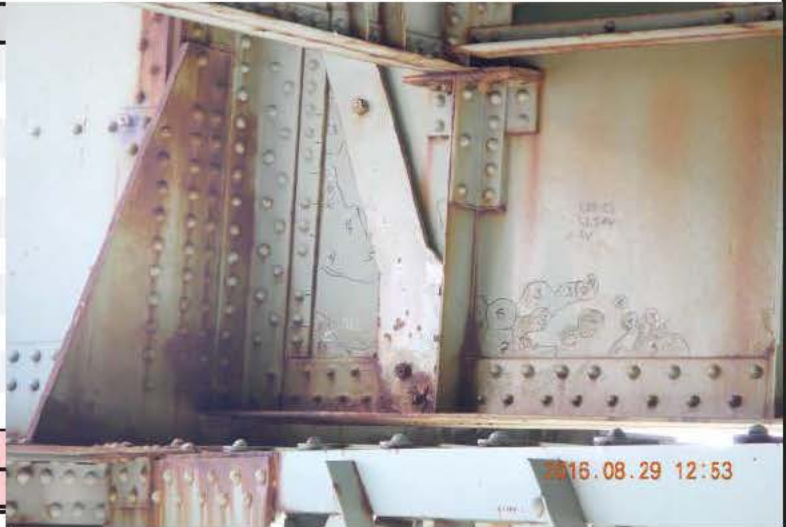
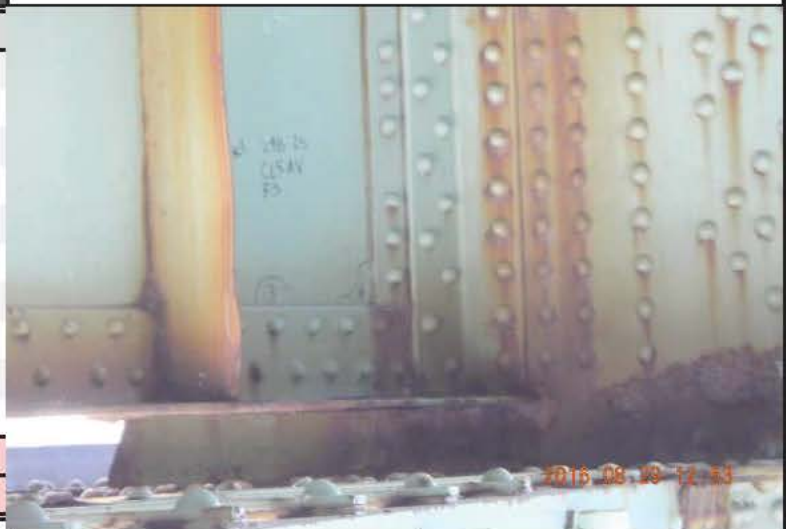
Numéro d'activité:				Numéro de photo: JC_7_160829_JM_1004	
Numéro de recommandation:

Axe: Jacques-Cartier		Section : Section 7		Structure : Pont Jacques-Cartier	
Identification					
Position longitudinale : Travée 24B-25					
Groupe : Structure d'acier					
Position transversale : Général					
Élément : Poutre transversale					
Localisation : CL4					
Cote CEC		Cote CEM (%)			
4		A	B	C	D
		95	3	1	1
Remarque / Observation PDMx moy. à très imp. avec perfo.. Âme renforcée. Def. par corr. aux semelles sup. et inf. Aucune act. requise.					
Numéro d'activité:				Numéro de photo: JC_7_160829_JM_1005	
Numéro de recommandation:					
Identification					
Position longitudinale : Travée 24B-25					
Groupe : Structure d'acier					
Position transversale : Général					
Élément : Poutre transversale					
Localisation : CL5					
Cote CEC		Cote CEM (%)			
4		A	B	C	D
		96	2	1	1
Remarque / Observation Pertes de matériaux moyennes à très importantes. Déformation par corrosion aux semelles supérieures et inférieures. Aucune activité requise.

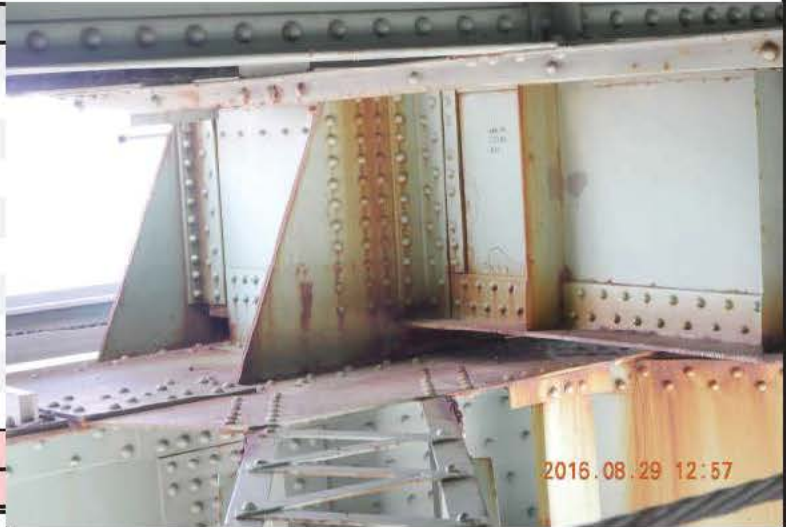
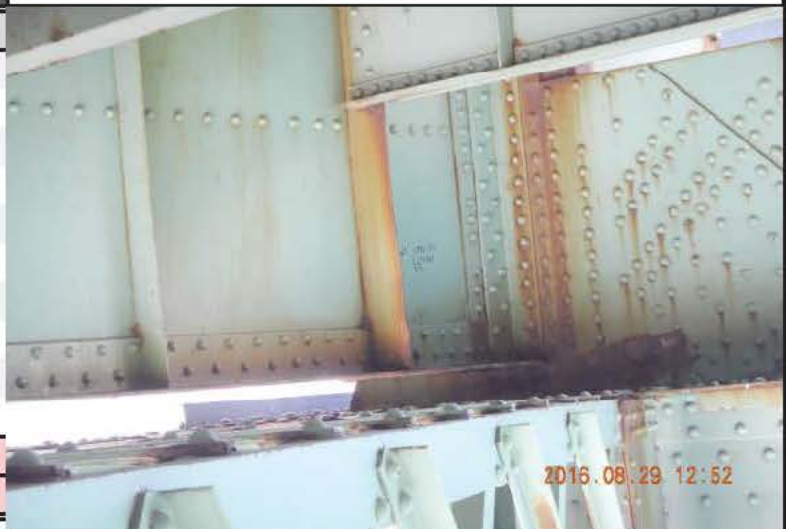
Numéro d'activité:				Numéro de photo: JC_7_160829_JM_1003	
Numéro de recommandation:

Axe: Jacques-Cartier		Section : Section 7		Structure : Pont Jacques-Cartier	
Identification					
Position longitudinale : Travée 24B-25					
Groupe : Structure d'acier					
Position transversale : Général					
Élément : Poutre transversale					
Localisation : CL5					
Cote CEC		Cote CEM (%)			
4		A	B	C	D
		96	2	1	1
Remarque / Observation Pertes de matériaux moyennes à très importantes. Déformation par corrosion aux semelles supérieures et inférieures. Aucune activité requise.					
Numéro d'activité:				Numéro de photo: JC_7_160829_JM_1010	
Numéro de recommandation:					
Identification					
Position longitudinale : Travée 24B-25					
Groupe : Structure d'acier					
Position transversale : Général					
Élément : Poutre transversale					
Localisation : CL5					
Cote CEC		Cote CEM (%)			
4		A	B	C	D
		96	2	1	1
Remarque / Observation Pertes de matériaux moyennes à très importantes. Déformation par corrosion aux semelles supérieures et inférieures. Aucune activité requise.

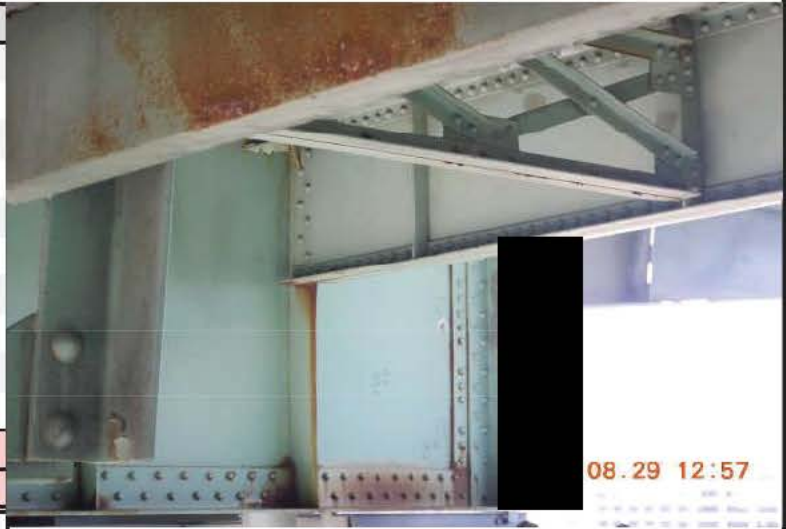
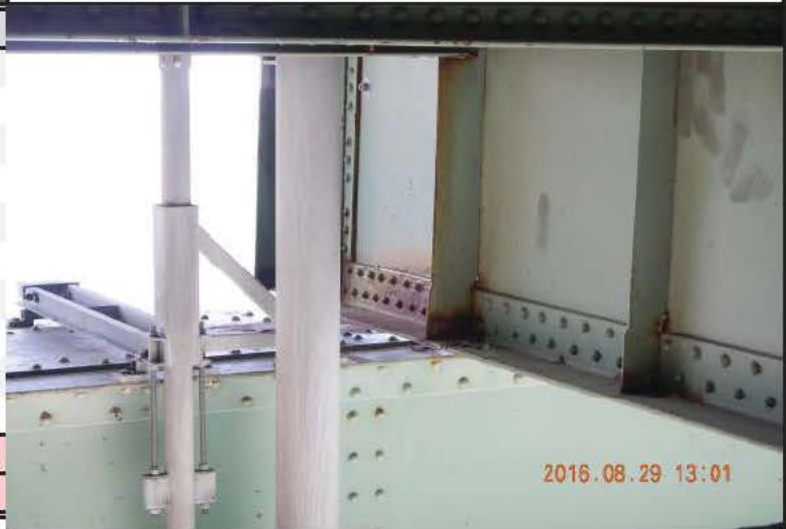
Numéro d'activité:				Numéro de photo: JC_7_160829_JM_1015	
Numéro de recommandation:

Axe: Jacques-Cartier		Section : Section 7		Structure : Pont Jacques-Cartier	
Identification					
Position longitudinale : Travée 24B-25					
Groupe : Structure d'acier					
Position transversale : Général					
Élément : Poutre transversale					
Localisation : CL6					
Cote CEC		Cote CEM (%)			
4		A	B	C	D
		95	3	1	1
Remarque / Observation Pertes de matériaux moyennes à très importantes. Déformation par corrosion aux semelles supérieures et inférieures. Aucune activité requise.					
Numéro d'activité:				Numéro de photo: JC_7_160829_EM_9203	
Numéro de recommandation:					
Identification					
Position longitudinale : Travée 24B-25					
Groupe : Structure d'acier					
Position transversale : Général					
Élément : Poutre transversale					
Localisation : CL6					
Cote CEC		Cote CEM (%)			
4		A	B	C	D
		95	3	1	1
Remarque / Observation Pertes de matériaux moyennes à très importantes. Déformation par corrosion aux semelles supérieures et inférieures. Aucune activité requise.

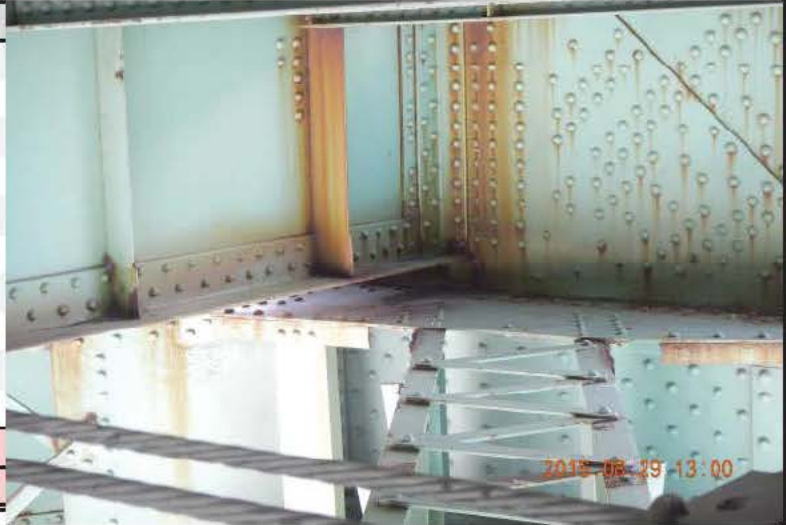
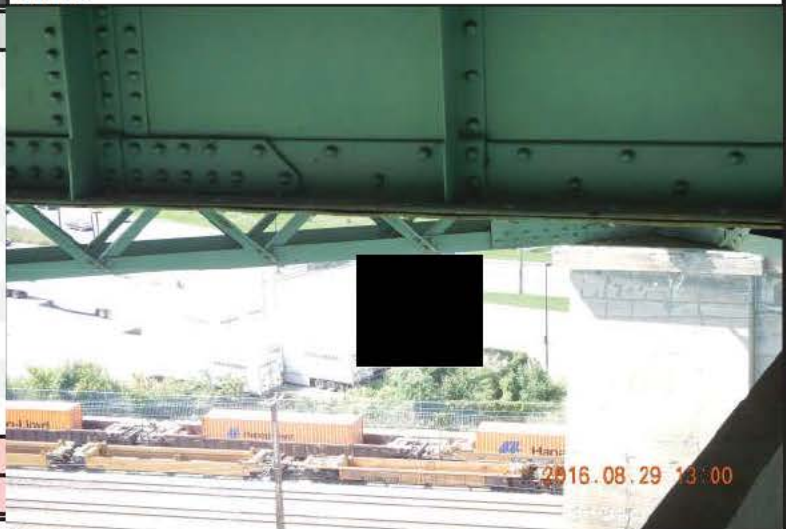
Axe: Jacques-Cartier		Section : Section 7		Structure : Pont Jacques-Cartier	
Identification					
Position longitudinale : Travée 24B-25					
Groupe : Structure d'acier					
Position transversale : Général					
Élément : Poutre transversale					
Localisation : CL7					
Cote CEC		Cote CEM (%)			
2		A	B	C	D
		96	2	1	1
Remarque / Observation PDMx moy. à très imp. aux SDT amont et aval réduisant la cap. de 25%. PDMx très imp. de l'âme autour des corbeaux réduisant de manière imp. sa cap. à transmettre les charges des poutres longitudinales. Def. par corr. aux semelles sup. et inf.					
				Numéro de photo: JC_7_160829_JM_1013	
Numéro d'activité: 3221					
Numéro de recommandation: 15873					
Identification					
Position longitudinale : Travée 24B-25					
Groupe : Structure d'acier					
Position transversale : Général					
Élément : Poutre transversale					
Localisation : CL7					
Cote CEC		Cote CEM (%)			
2		A	B	C	D

96	2	1	1
Remarque / Observation PDMx moy. à très imp. aux SDT amont et aval réduisant la cap. de 25%. PDMx très imp. de l'âme autour des corbeaux réduisant de manière imp. sa cap. à transmettre les charges des poutres longitudinales. Def. par corr. aux semelles sup. et inf.					
				Numéro de photo: JC_7_160829_JM_1014	
Numéro d'activité: 3221					
Numéro de recommandation: 15873

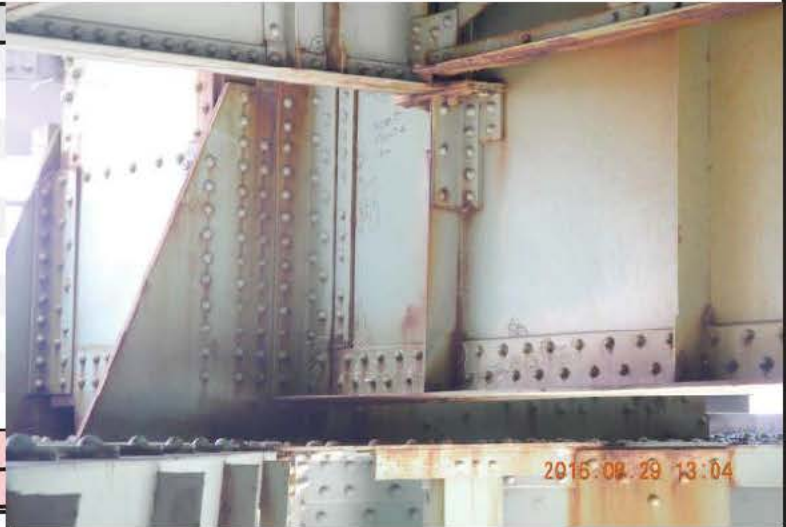
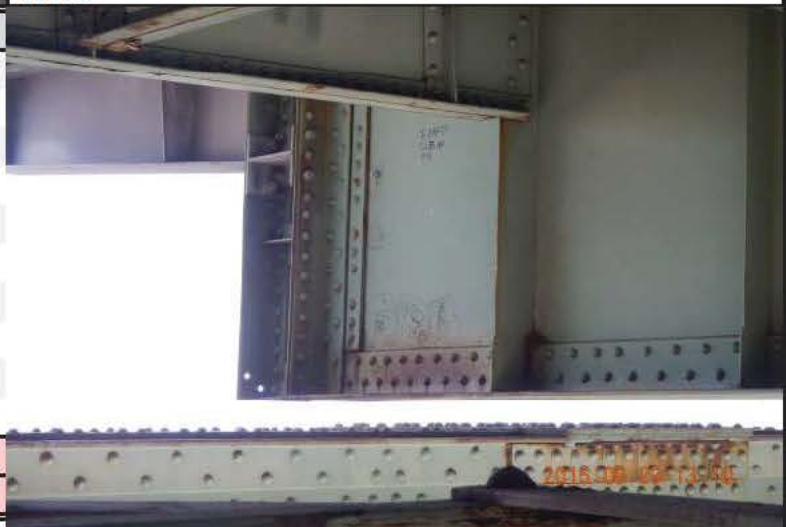
Axe: Jacques-Cartier		Section : Section 7		Structure : Pont Jacques-Cartier	
Identification					
Position longitudinale : Travée 24B-25					
Groupe : Structure d'acier					
Position transversale : Général					
Élément : Poutre transversale					
Localisation : CL7					
Cote CEC		Cote CEM (%)			
2		A	B	C	D
		96	2	1	1
Remarque / Observation PDMx moy. à très imp. aux SDT amont et aval réduisant la cap. de 25%. PDMx très imp. de l'âme autour des corbeaux réduisant de manière imp. sa cap. à transmettre les charges des poutres longitudinales. Def. par corr. aux semelles sup. et inf.					
Numéro de photo:				JC_7_160829_JM_1016	
Numéro d'activité:		3221			
Numéro de recommandation:		15873			
Identification					
Position longitudinale : Travée 24B-25					
Groupe : Structure d'acier					
Position transversale : Général					
Élément : Poutre transversale					
Localisation : CL8					
Cote CEC		Cote CEM (%)			
3		A	B	C	D
		96	2	1	1

Remarque / Observation PDMx moy. à très imp.. Def. par corr. aux semelles sup. et inf. Peu de réserve de cap. selon la dernière évaluation.					
Numéro de photo:				JC_7_160829_JM_1024	
Numéro d'activité:		3221			
Numéro de recommandation:		15873

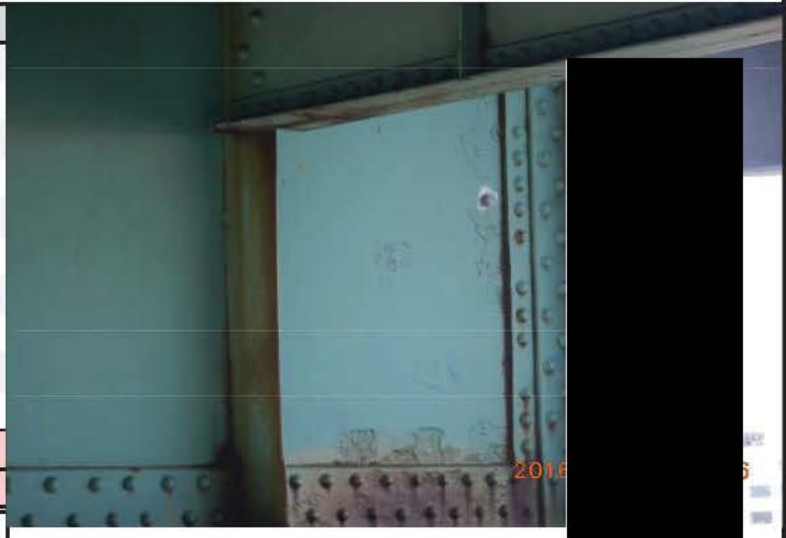
Numéro de photo: JC_7_160829_EM_9204

Axe: Jacques-Cartier		Section : Section 7		Structure : Pont Jacques-Cartier	
Identification					
Position longitudinale :					
Travée 24B-25					
Groupe :					
Structure d'acier					
Position transversale :					
Général					
Élément :					
Poutre transversale					
Localisation :					
CL8					
Cote CEC		Cote CEM (%)			
3		A	B	C	D
		96	2	1	1
Remarque / Observation					
PDMx moy. à très imp.. Def. par corr. aux semelles sup. et inf. Peu de réserve de cap. selon la dernière évaluation.					
Numéro d'activité:				3221	
Numéro de recommandation:				15873	
Identification					
Position longitudinale :					
Travée 24B-25					
Groupe :					
Structure d'acier					
Position transversale :					
Général					
Élément :					
Poutre transversale					
Localisation :					
CL9					
Cote CEC		Cote CEM (%)			
4		A	B	C	D
		96	2	1	1
Remarque / Observation					
Pertes de matériaux moyennes à très importantes. Déformation par corrosion aux semelles supérieures et inférieures. Aucune activité requise.

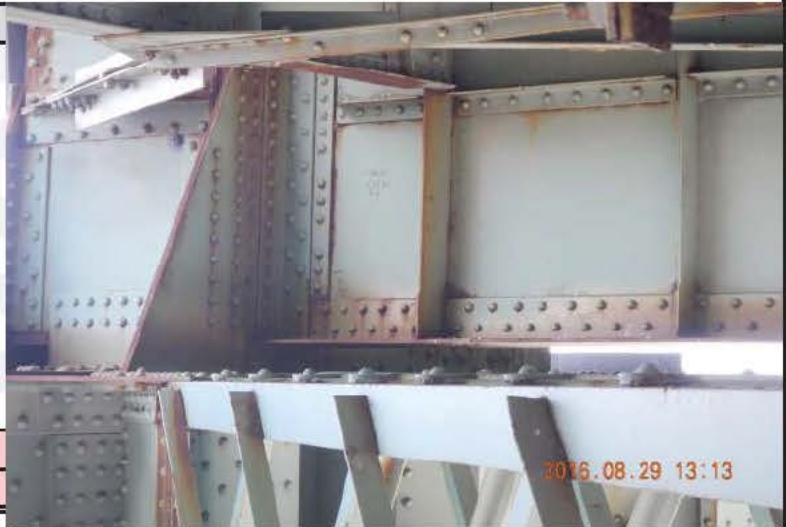
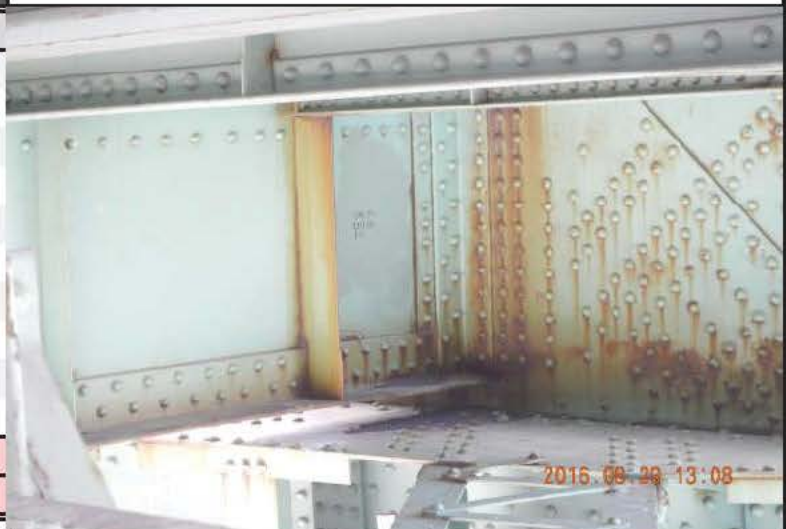
Numéro d'activité:				Numéro de photo: JC_7_160829_JM_1020	
Numéro de recommandation:

Axe: Jacques-Cartier		Section : Section 7		Structure : Pont Jacques-Cartier	
Identification					
Position longitudinale : Travée 24B-25					
Groupe : Structure d'acier					
Position transversale : Général					
Élément : Poutre transversale					
Localisation : CL9					
Cote CEC		Cote CEM (%)			
4		A	B	C	D
		96	2	1	1
Remarque / Observation Pertes de matériaux moyennes à très importantes. Déformation par corrosion aux semelles supérieures et inférieures. Aucune activité requise.					
Numéro d'activité:				Numéro de photo: JC_7_160829_JM_1029	
Numéro de recommandation:					
Identification					
Position longitudinale : Travée 24B-25					
Groupe : Structure d'acier					
Position transversale : Général					
Élément : Poutre transversale					
Localisation : CL9					
Cote CEC		Cote CEM (%)			
4		A	B	C	D
		96	2	1	1
Remarque / Observation Pertes de matériaux moyennes à très importantes. Déformation par corrosion aux semelles supérieures et inférieures. Aucune activité requise.
