Rapport d'inspection annuelle

Inspection générale du pont Jacques-Cartier, section 7
Version finale

Contrat: 62408

3 mai 2017

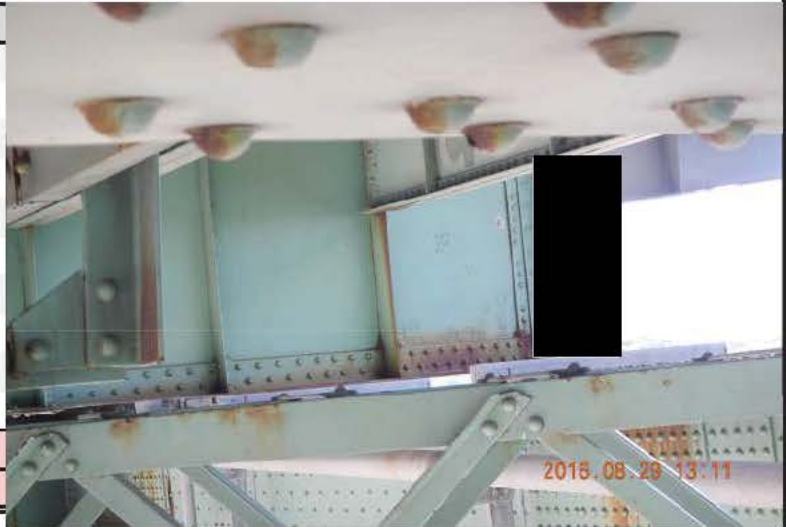
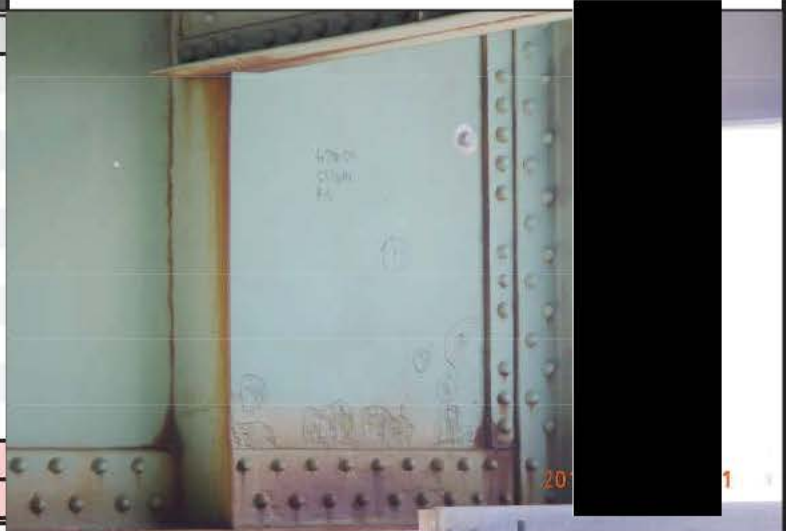
Numéro d'activité:				Numéro de photo: JC_7_160829_JM_1026	
Numéro de recommandation:

Axe: Jacques-Cartier		Section : Section 7		Structure : Pont Jacques-Cartier	
Identification					
Position longitudinale : Travée 24B-25					
Groupe : Structure d'acier					
Position transversale : Général					
Élément : Poutre transversale					
Localisation : CL10					
Cote CEC		Cote CEM (%)			
3		A	B	C	D
		92	4	2	2
Remarque / Observation Pertes de matériaux moyennes à très importantes aux sections de transfert amont. Déformation par corrosion aux semelles supérieures et inférieures.					
Numéro d'activité:				Numéro de photo: JC_7_160829_JM_1025	
Numéro de recommandation:					
Identification					
Position longitudinale : Travée 24B-25					
Groupe : Structure d'acier					
Position transversale : Général					
Élément : Poutre transversale					
Localisation : CL10					
Cote CEC		Cote CEM (%)			
3		A	B	C	D
		92	4	2	2
Remarque / Observation Pertes de matériaux moyennes à très importantes aux sections de transfert amont. Déformation par corrosion aux semelles supérieures et inférieures.

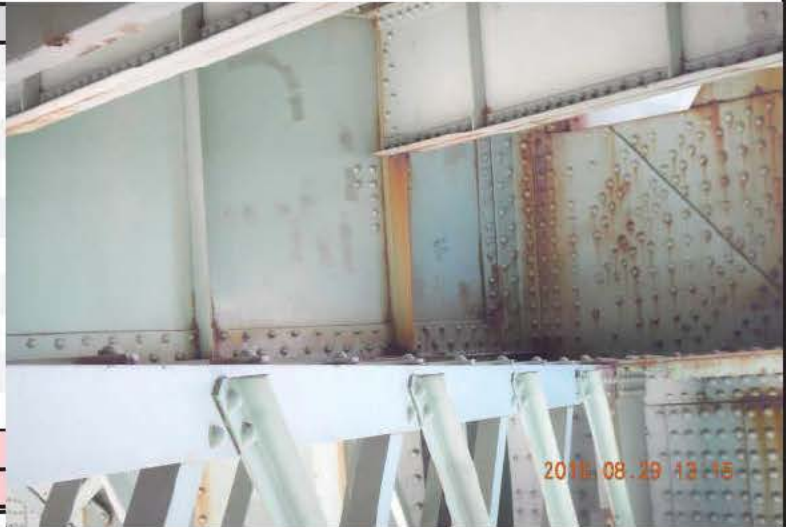
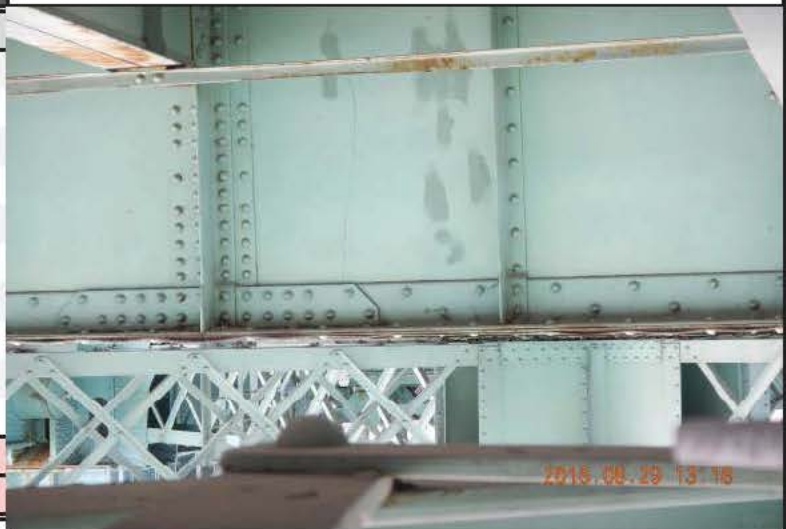
Numéro d'activité:				Numéro de photo: JC_7_160829_JM_1031	
Numéro de recommandation:

Axe: Jacques-Cartier		Section : Section 7		Structure : Pont Jacques-Cartier	
Identification					
Position longitudinale : Travée 24B-25					
Groupe : Structure d'acier					
Position transversale : Général					
Élément : Poutre transversale					
Localisation : CL11					
Cote CEC		Cote CEM (%)			
3		A	B	C	D
		92	4	2	2
Remarque / Observation					
Pertes de matériaux moyennes à très importantes. Déformation par corrosion aux semelles supérieures et inférieures.					
Numéro d'activité:				Numéro de photo: JC_7_160829_JM_1030	
Numéro de recommandation:					
Identification					
Position longitudinale : Travée 24B-25					
Groupe : Structure d'acier					
Position transversale : Général					
Élément : Poutre transversale					
Localisation : CL11					
Cote CEC		Cote CEM (%)			
3		A	B	C	D
		92	4	2	2
Remarque / Observation					
Pertes de matériaux moyennes à très importantes. Déformation par corrosion aux semelles supérieures et inférieures.

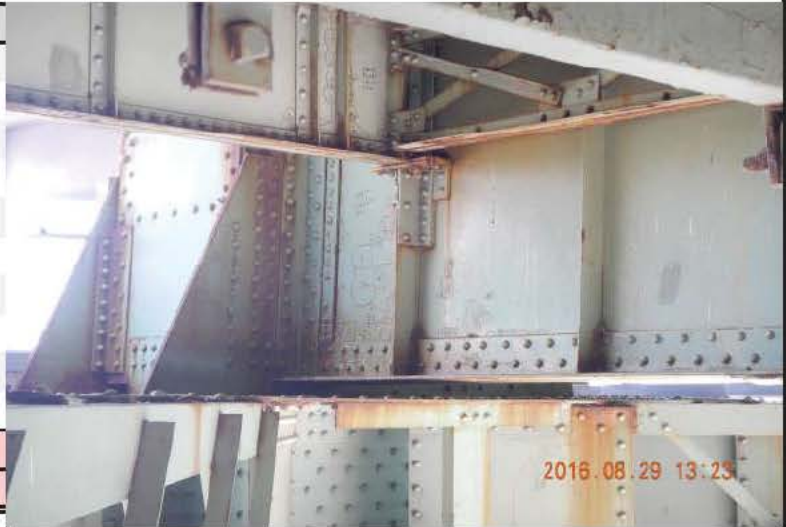
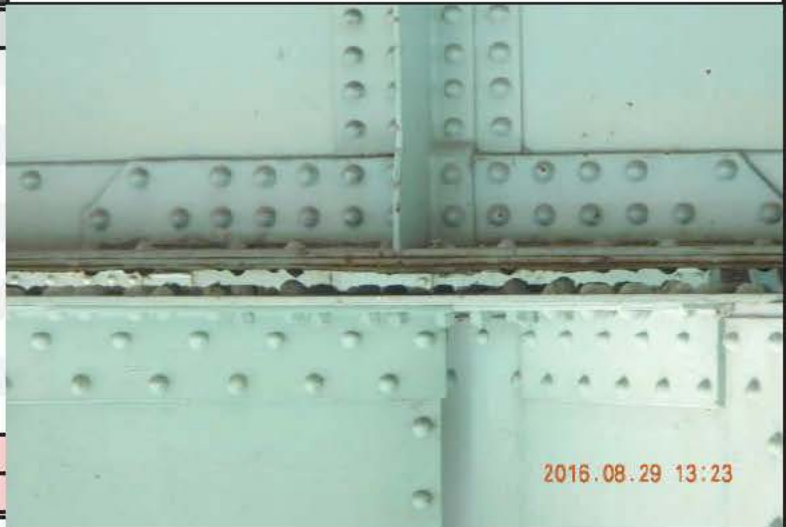
Numéro d'activité:				Numéro de photo: JC_7_160829_JM_1038	
Numéro de recommandation:

Axe: Jacques-Cartier		Section : Section 7		Structure : Pont Jacques-Cartier	
Identification					
Position longitudinale : Travée 24B-25					
Groupe : Structure d'acier					
Position transversale : Général					
Élément : Poutre transversale					
Localisation : CL11					
Cote CEC		Cote CEM (%)			
3		A	B	C	D
		92	4	2	2
Remarque / Observation Pertes de matériaux moyennes à très importantes. Déformation par corrosion aux semelles supérieures et inférieures.					
Numéro d'activité:				Numéro de photo: JC_7_160829_JM_1041	
Numéro de recommandation:					
Identification					
Position longitudinale : Travée 24B-25					
Groupe : Structure d'acier					
Position transversale : Général					
Élément : Poutre transversale					
Localisation : CL12					
Cote CEC		Cote CEM (%)			
4		A	B	C	D
		92	4	2	2
Remarque / Observation Pertes de matériaux moyennes à très importantes. Déformation par corrosion aux semelles supérieures et inférieures. Aucune activité requise.

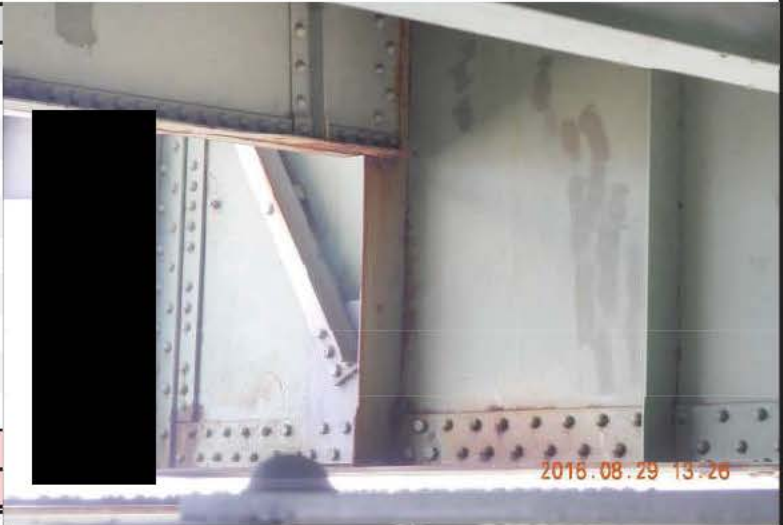
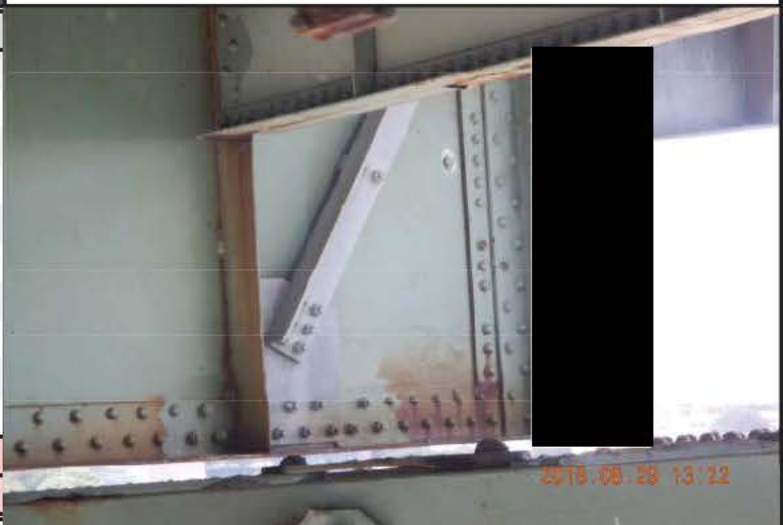
Numéro d'activité:				Numéro de photo: JC_7_160829_JM_1037	
Numéro de recommandation:

Axe: Jacques-Cartier		Section : Section 7		Structure : Pont Jacques-Cartier	
Identification					
Position longitudinale : Travée 24B-25					
Groupe : Structure d'acier					
Position transversale : Général					
Élément : Poutre transversale					
Localisation : CL12					
Cote CEC		Cote CEM (%)			
4		A	B	C	D
		92	4	2	2
Remarque / Observation Pertes de matériaux moyennes à très importantes. Déformation par corrosion aux semelles supérieures et inférieures. Aucune activité requise.					
Numéro d'activité:				Numéro de photo: JC_7_160829_JM_1044	
Numéro de recommandation:					
Identification					
Position longitudinale : Travée 24B-25					
Groupe : Structure d'acier					
Position transversale : Général					
Élément : Poutre transversale					
Localisation : CL12					
Cote CEC		Cote CEM (%)			
4		A	B	C	D
		92	4	2	2
Remarque / Observation Pertes de matériaux moyennes à très importantes. Déformation par corrosion aux semelles supérieures et inférieures. Aucune activité requise.

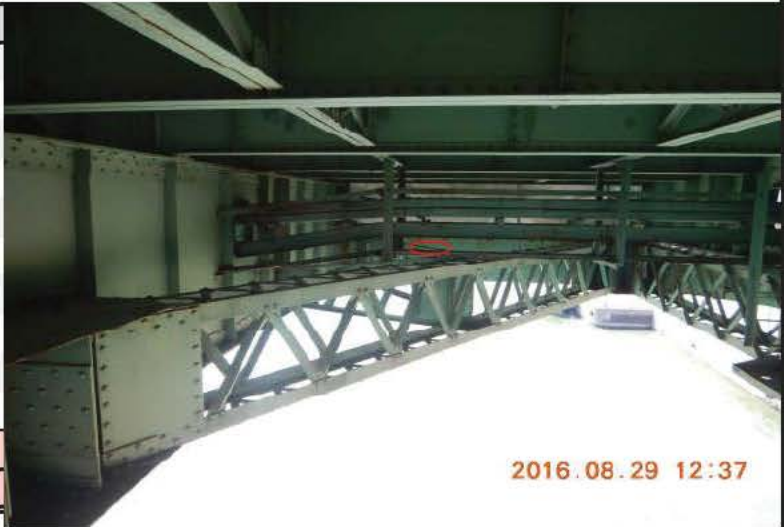
Numéro de photo: **JC_7_160829_EM_9201**

Axe: Jacques-Cartier		Section : Section 7		Structure : Pont Jacques-Cartier	
Identification					
Position longitudinale : Travée 24B-25					
Groupe : Structure d'acier					
Position transversale : Général					
Élément : Contreventement horizontal inférieur					
Localisation : CLO-CL1					
Cote CEC		Cote CEM (%)			
4		A	B	C	D
		85	5	5	5
Remarque / Observation Pertes de matériaux moyennes à très importantes. 1 étréssillon perforé. Déformation par corrosion. Déformation par impact dans une membrure en traction.					
Numéro d'activité:		3221			
Numéro de recommandation:		15883			
Identification					
Position longitudinale : Travée 24B-25					
Groupe : Structure d'acier					
Position transversale : Général					
Élément : Contreventement horizontal inférieur					
Localisation : CLO-CL1					
Cote CEC		Cote CEM (%)			
4		A	B	C	D
		85	5	5	5
Remarque / Observation Pertes de matériaux moyennes à très importantes. 1 étréssillon perforé. Déformation par corrosion. Déformation par impact dans une membrure en traction.

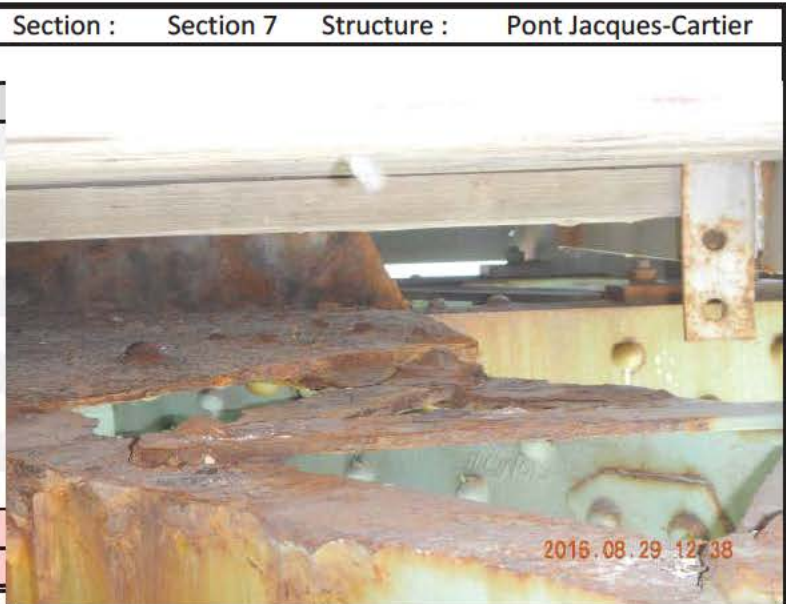
Numéro de photo: **JC_7_160829_JM_0985**

Axe: Jacques-Cartier		Section : Section 7		Structure : Pont Jacques-Cartier	
Identification					
Position longitudinale :					
Travée 24B-25					
Groupe :					
Structure d'acier					
Position transversale :					
Général					
Élément :					
Contreventement horizontal inférieur					
Localisation :					
CLO-CL1					
Cote CEC		Cote CEM (%)			
4		A	B	C	D
		85	5	5	5
Remarque / Observation					
Pertes de matériaux moyennes à très importantes. 1 étréssillon perforé. Déformation par corrosion. Déformation par impact dans une membrure en traction.					
Numéro d'activité:				3221	
Numéro de recommandation:				15883	
Identification					
Position longitudinale :					
Travée 24B-25					
Groupe :					
Structure d'acier					
Position transversale :					
Général					
Élément :					
Contreventement horizontal inférieur					
Localisation :					
CLO-CL1					
Cote CEC		Cote CEM (%)			
4		A	B	C	D
		85	5	5	5
Remarque / Observation					
Pertes de matériaux moyennes à très importantes. 1 étréssillon perforé. Déformation par corrosion. Déformation par impact dans une membrure en traction.

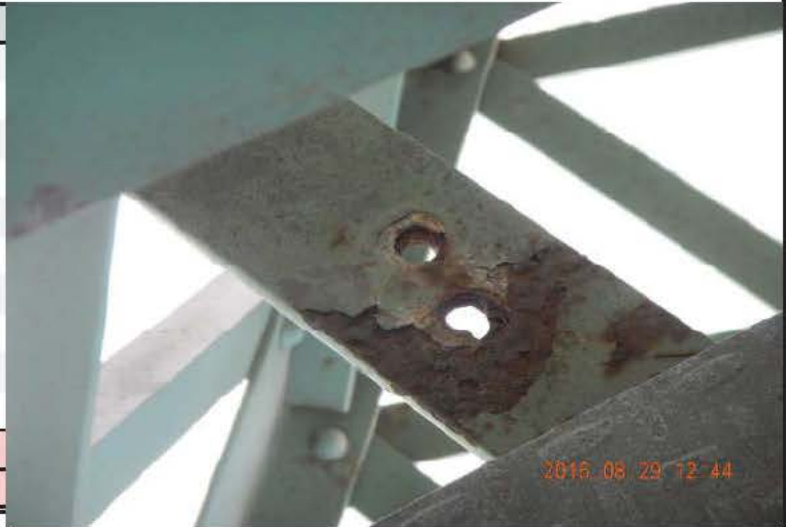
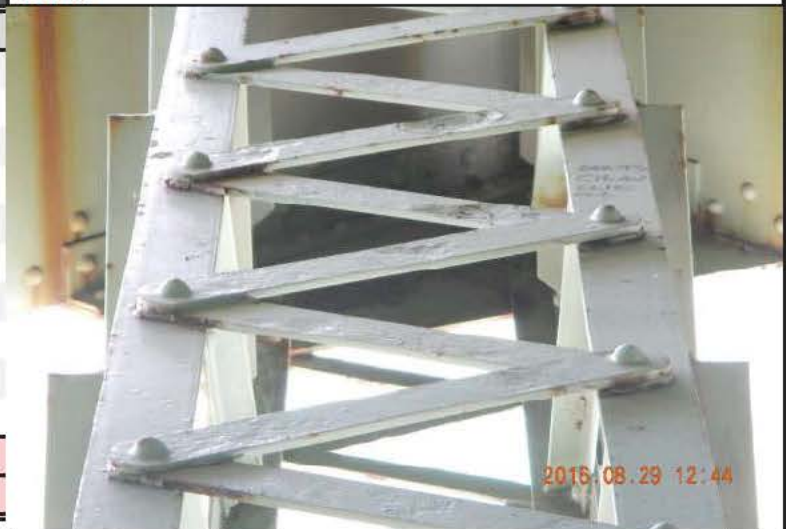
Numéro d'activité: 2201				Numéro de photo: JC_7_160829_JM_0992	
Numéro de recommandation: 16020

Axe: Jacques-Cartier		Section : Section 7		Structure : Pont Jacques-Cartier	
Identification					
Position longitudinale : Travée 24B-25					
Groupe : Structure d'acier					
Position transversale : Général					
Élément : Contreventement horizontal inférieur					
Localisation : CL1-CL2					
Cote CEC		Cote CEM (%)			
4		A	B	C	D
		94	3	2	1
Remarque / Observation Pertes de matériaux moyennes à très importantes. Déformation par corrosion. Trous non comblés.					
Numéro d'activité: 2201				Numéro de photo: JC_7_160829_JM_0991	
Numéro de recommandation: 16020					
Identification					
Position longitudinale : Travée 24B-25					
Groupe : Structure d'acier					
Position transversale : Général					
Élément : Contreventement horizontal inférieur					
Localisation : CL1-CL2					
Cote CEC		Cote CEM (%)			
4		A	B	C	D
		94	3	2	1
Remarque / Observation Pertes de matériaux moyennes à très importantes. Déformation par corrosion. Trous non comblés.

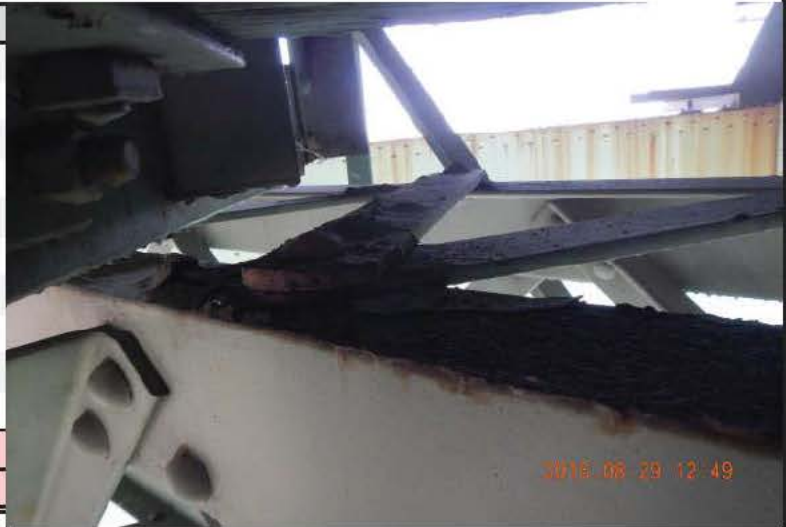
Numéro de photo: **JC_7_160829_JM_0996**

Axe: Jacques-Cartier		Section : Section 7		Structure : Pont Jacques-Cartier	
Identification					
Position longitudinale : Travée 24B-25					
Groupe : Structure d'acier					
Position transversale : Général					
Élément : Contreventement horizontal inférieur					
Localisation : CL2-CL3					
Cote CEC		Cote CEM (%)			
4		A	B	C	D
		96	2	1	1
Remarque / Observation Pertes de matériaux moyennes à très importantes. Déformation par corrosion. Trous non comblés.					
Numéro d'activité:				2201	
Numéro de recommandation:				16020	
Identification					
Position longitudinale : Travée 24B-25					
Groupe : Structure d'acier					
Position transversale : Général					
Élément : Contreventement horizontal inférieur					
Localisation : CL2-CL3					
Cote CEC		Cote CEM (%)			
4		A	B	C	D
		96	2	1	1
Remarque / Observation Pertes de matériaux moyennes à très importantes. Déformation par corrosion. Trous non comblés.					
Numéro d'activité:				2201

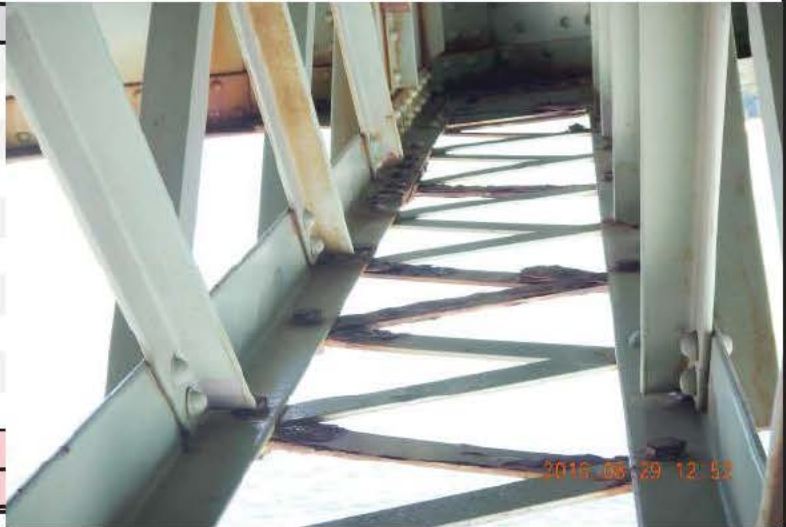
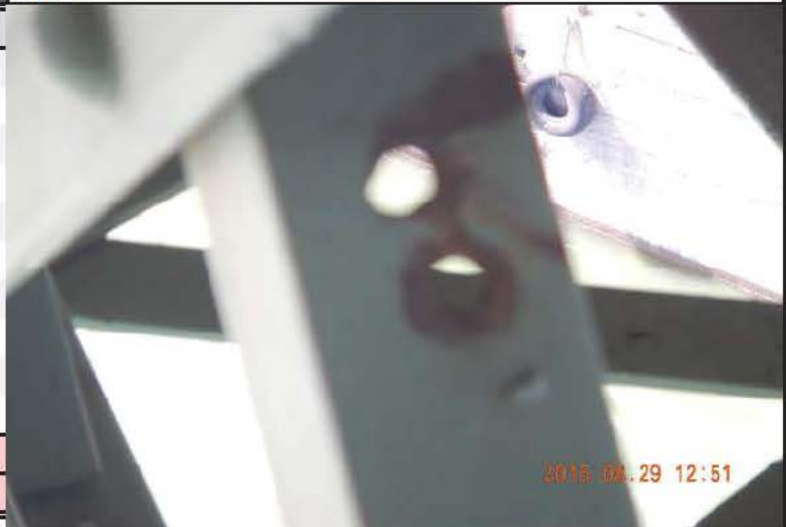
Numéro de photo: JC_7_160829_JM_1001	
		Numéro d'activité: 2201			
		Numéro de recommandation: 16020

Axe: Jacques-Cartier		Section : Section 7		Structure : Pont Jacques-Cartier	
Identification					
Position longitudinale : Travée 24B-25					
Groupe : Structure d'acier					
Position transversale : Général					
Élément : Contreventement horizontal inférieur					
Localisation : CL3-CL4					
Cote CEC		Cote CEM (%)			
4		A	B	C	D
		93	5	1	1
Remarque / Observation Pertes de matériaux moyennes à très importantes. Déformation par corrosion. Trous non comblés.					
				Numéro de photo: JC_7_160829_JM_1002	
		Numéro d'activité: 2201			
		Numéro de recommandation: 16020			
Identification					
Position longitudinale : Travée 24B-25					
Groupe : Structure d'acier					
Position transversale : Général					
Élément : Contreventement horizontal inférieur					
Localisation : CL3-CL4					
Cote CEC		Cote CEM (%)			
4		A	B	C	D
		93	5	1	1
Remarque / Observation Pertes de matériaux moyennes à très importantes. Déformation par corrosion. Trous non comblés.

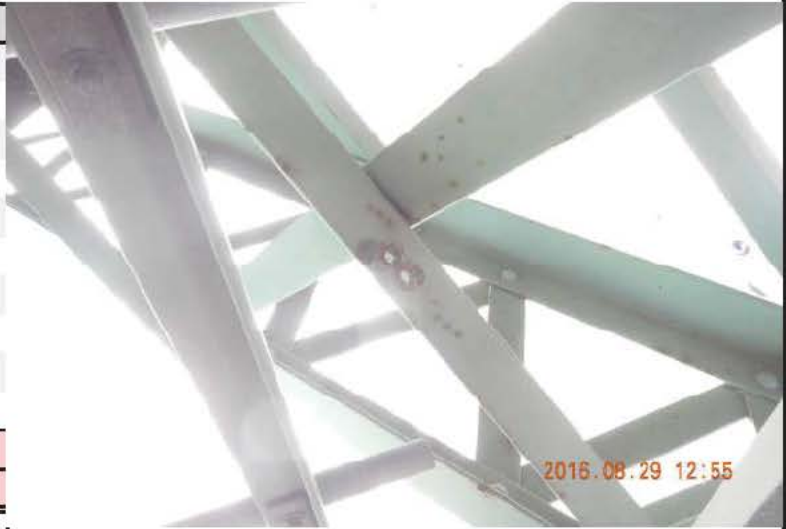
Numéro de photo: **JC_7_160829_JM_1006**

Axe: Jacques-Cartier		Section : Section 7		Structure : Pont Jacques-Cartier	
Identification					
Position longitudinale : Travée 24B-25					
Groupe : Structure d'acier					
Position transversale : Général					
Élément : Contreventement horizontal inférieur					
Localisation : CL4-CL5					
Cote CEC		Cote CEM (%)			
4		A	B	C	D
		96	2	1	1
Remarque / Observation Pertes de matériaux moyennes à très importantes. 1 étréssillon perforé. Déformation par corrosion. Trous non comblés.					
		Numéro d'activité:		3221, 2201	
		Numéro de recommandation:		15883, 16020	
Identification					
Position longitudinale : Travée 24B-25					
Groupe : Structure d'acier					
Position transversale : Général					
Élément : Contreventement horizontal inférieur					
Localisation : CL4-CL5					
Cote CEC		Cote CEM (%)			
4		A	B	C	D
		96	2	1	1
Remarque / Observation Pertes de matériaux moyennes à très importantes. 1 étréssillon perforé. Déformation par corrosion. Trous non comblés.

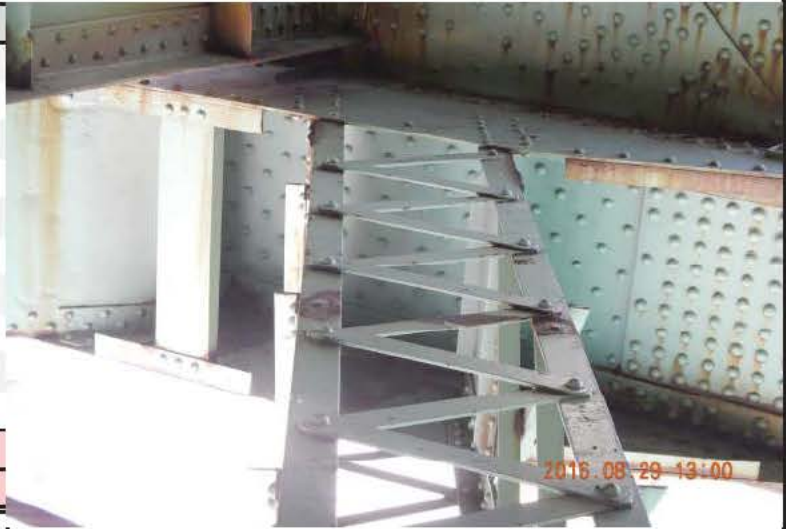
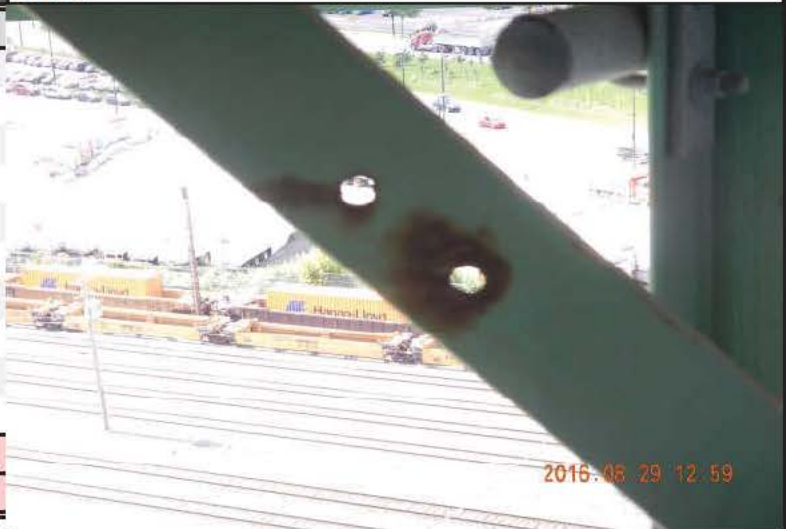
Axe: Jacques-Cartier		Section : Section 7		Structure : Pont Jacques-Cartier	
Identification					
Position longitudinale : Travée 24B-25					
Groupe : Structure d'acier					
Position transversale : Général					
Élément : Contreventement horizontal inférieur					
Localisation : CL6-CL7					
Cote CEC		Cote CEM (%)			
4		A	B	C	D
		97	2	1	0
Remarque / Observation Trous non comblés.					
				Numéro de photo: JC_7_160829_JM_1012	
		Numéro d'activité: 2201			
		Numéro de recommandation: 16020			
Identification					
Position longitudinale : Travée 24B-25					
Groupe : Structure d'acier					
Position transversale : Général					
Élément : Contreventement horizontal inférieur					
Localisation : CL6-CL7					
Cote CEC		Cote CEM (%)			
4		A	B	C	D
		97	2	1	0
Remarque / Observation Trous non comblés.					
				Numéro de photo: JC_7_160829_JM_1011	
		Numéro d'activité: 2201			
		Numéro de recommandation: 16020

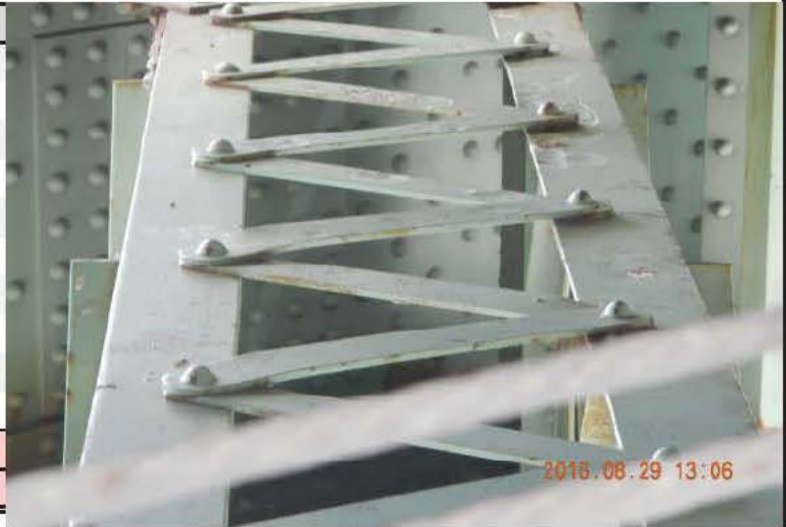
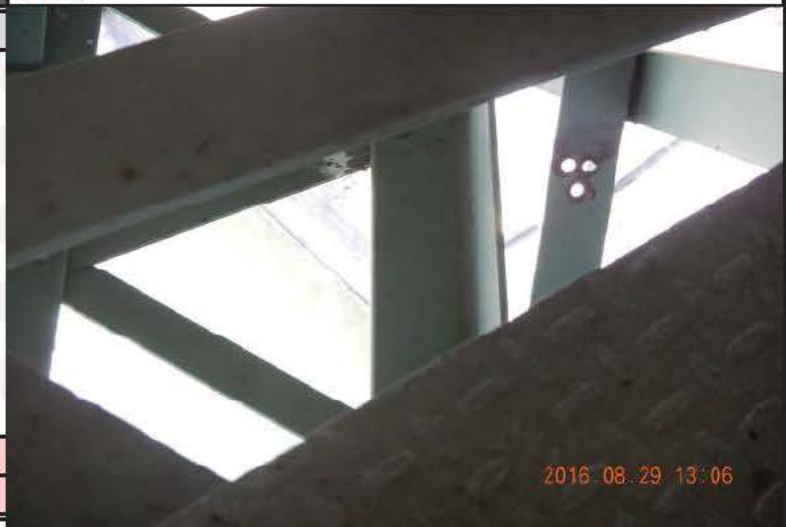
Axe: Jacques-Cartier		Section : Section 7		Structure : Pont Jacques-Cartier	
Identification					
Position longitudinale : Travée 24B-25					
Groupe : Structure d'acier					
Position transversale : Général					
Élément : Contreventement horizontal inférieur					
Localisation : CL7-CL8					
Cote CEC		Cote CEM (%)			
4		A	B	C	D
		95	3	1	1
Remarque / Observation Pertes de matériaux moyennes à très importantes. Déformation par corrosion. Trous non comblés.					
Numéro d'activité: 2201				Numéro de photo: JC_7_160829_JM_1018	
Numéro de recommandation: 16020					
Identification					
Position longitudinale : Travée 24B-25					
Groupe : Structure d'acier					
Position transversale : Général					
Élément : Contreventement horizontal inférieur					
Localisation : CL7-CL8					
Cote CEC		Cote CEM (%)			
4		A	B	C	D
		95	3	1	1
Remarque / Observation Pertes de matériaux moyennes à très importantes. Déformation par corrosion. Trous non comblés.

Numéro d'activité: 2201				Numéro de photo: JC_7_160829_JM_1019	
Numéro de recommandation: 16020

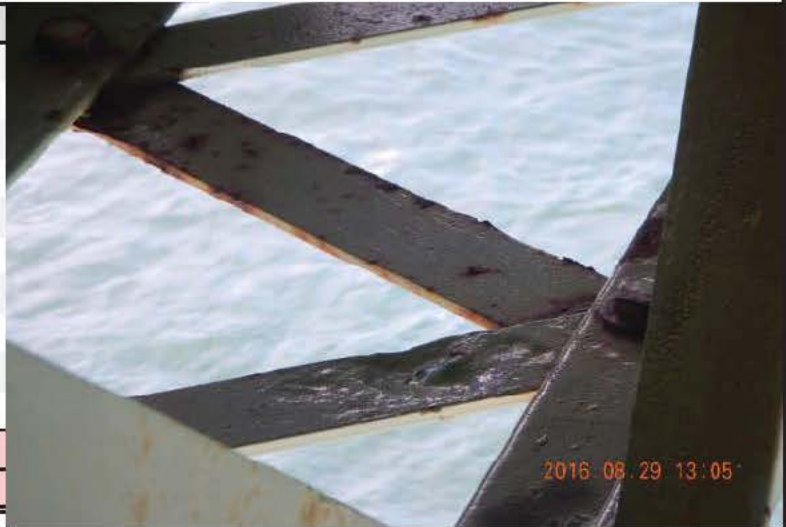
Numéro de photo: **JC_7_160829_JM_1017**

Axe: Jacques-Cartier		Section : Section 7		Structure : Pont Jacques-Cartier	
Identification					
Position longitudinale : Travée 24B-25					
Groupe : Structure d'acier					
Position transversale : Général					
Élément : Contreventement horizontal inférieur					
Localisation : CL7-CL8					
Cote CEC		Cote CEM (%)			
4		A	B	C	D
		95	3	1	1
Remarque / Observation Pertes de matériaux moyennes à très importantes. Déformation par corrosion. Trous non comblés.					
Numéro d'activité:				2201	
Numéro de recommandation:				16020	
Identification					
Position longitudinale : Travée 24B-25					
Groupe : Structure d'acier					
Position transversale : Général					
Élément : Contreventement horizontal inférieur					
Localisation : CL8-CL9					
Cote CEC		Cote CEM (%)			
3		A	B	C	D
		95	2	1	2
Remarque / Observation Pertes de matériaux moyennes à très importantes. Déformation par corrosion. Trou non comblé.					
Numéro d'activité:				2201

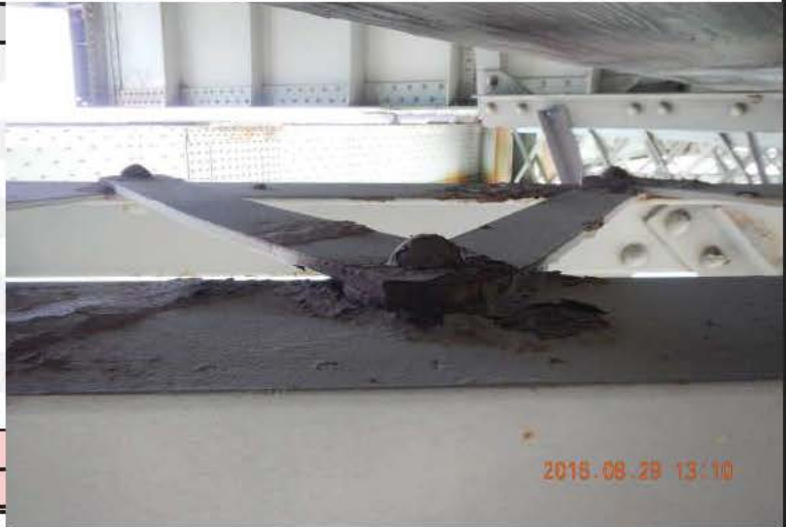
Numéro de photo: **JC_7_160829_JM_1023**

Axe: Jacques-Cartier		Section : Section 7		Structure : Pont Jacques-Cartier	
Identification					
Position longitudinale : Travée 24B-25					
Groupe : Structure d'acier					
Position transversale : Général					
Élément : Contreventement horizontal inférieur					
Localisation : CL8-CL9					
Cote CEC		Cote CEM (%)			
3		A	B	C	D
		95	2	1	2
Remarque / Observation Pertes de matériaux moyennes à très importantes. Déformation par corrosion. Trou non comblé.					
Numéro d'activité:				2201	
Numéro de recommandation:				16020	
Identification					
Position longitudinale : Travée 24B-25					
Groupe : Structure d'acier					
Position transversale : Général					
Élément : Contreventement horizontal inférieur					
Localisation : CL9-CL10					
Cote CEC		Cote CEM (%)			
4		A	B	C	D
		96	2	1	1
Remarque / Observation Pertes de matériaux moyennes à très importantes. Déformation par corrosion. Trous non comblés.					
Numéro d'activité:				2201

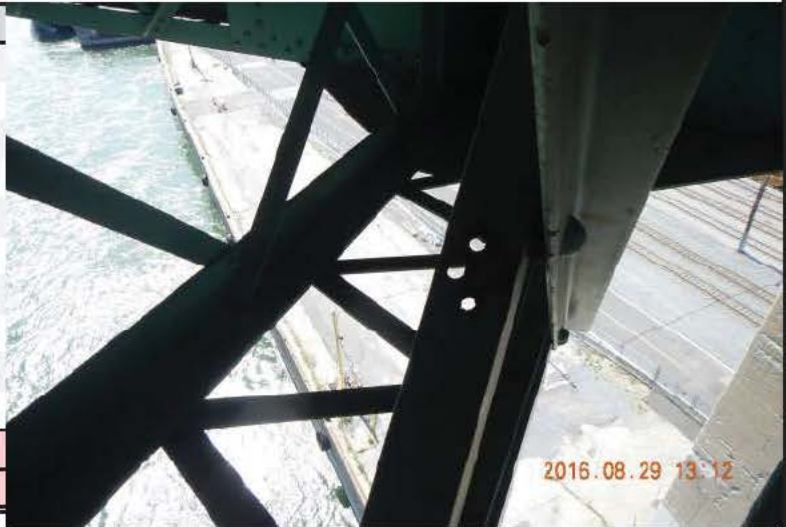
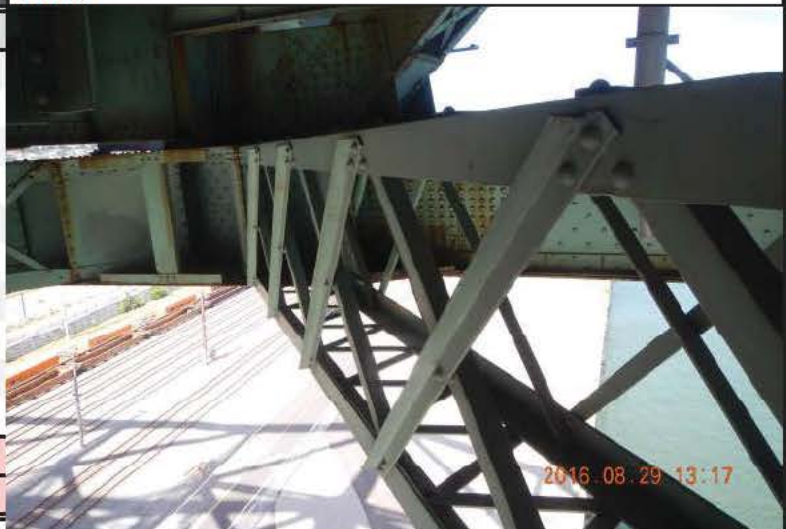
Axe: Jacques-Cartier		Section : Section 7		Structure : Pont Jacques-Cartier	
Identification					
Position longitudinale : Travée 24B-25					
Groupe : Structure d'acier					
Position transversale : Général					
Élément : Contreventement horizontal inférieur					
Localisation : CL9-CL10					
Cote CEC		Cote CEM (%)			
4		A	B	C	D
		96	2	1	1
Remarque / Observation Pertes de matériaux moyennes à très importantes. Déformation par corrosion. Trous non comblés.					
Numéro de photo:				JC_7_160829_JM_1027	
Numéro d'activité:		2201			
Numéro de recommandation:		16020			
Identification					
Position longitudinale : Travée 24B-25					
Groupe : Structure d'acier					
Position transversale : Général					
Élément : Contreventement horizontal inférieur					
Localisation : CL10-CL11					
Cote CEC		Cote CEM (%)			
4		A	B	C	D
		96	2	1	1
Remarque / Observation Pertes de matériaux moyennes à très importantes. Déformation par corrosion. Trou non comblé.

Numéro de photo:				JC_7_160829_JM_1033	
Numéro d'activité:		2201			
Numéro de recommandation:		16020

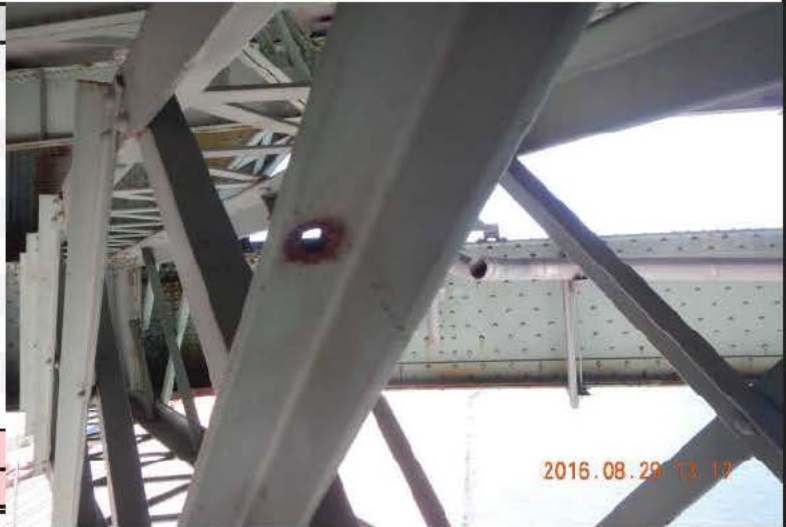
Numéro de photo: **JC_7_160829_JM_1032**

Axe: Jacques-Cartier		Section : Section 7		Structure : Pont Jacques-Cartier	
Identification					
Position longitudinale : Travée 24B-25					
Groupe : Structure d'acier					
Position transversale : Général					
Élément : Contreventement horizontal inférieur					
Localisation : CL10-CL11					
Cote CEC		Cote CEM (%)			
4		A	B	C	D
		96	2	1	1
Remarque / Observation Pertes de matériaux moyennes à très importantes. Déformation par corrosion. Trou non comblé.					
Numéro d'activité:				2201	
Numéro de recommandation:				16020	
Identification					
Position longitudinale : Travée 24B-25					
Groupe : Structure d'acier					
Position transversale : Général					
Élément : Contreventement horizontal inférieur					
Localisation : CL11-CL12					
Cote CEC		Cote CEM (%)			
4		A	B	C	D
		95	2	2	1
Remarque / Observation Pertes de matériaux moyennes à très importantes. Déformation par corrosion. Trou non comblé.					
Numéro d'activité:				2201

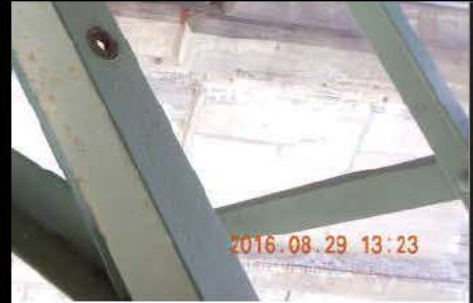
Numéro de photo: **JC_7_160829_JM_1039**

Axe: Jacques-Cartier		Section : Section 7		Structure : Pont Jacques-Cartier	
Identification					
Position longitudinale :					
Travée 24B-25					
Groupe :					
Structure d'acier					
Position transversale :					
Général					
Élément :					
Contreventement horizontal inférieur					
Localisation :					
CL11-CL12					
Cote CEC		Cote CEM (%)			
4		A	B	C	
		95	2	2	
Remarque / Observation					
Pertes de matériaux moyennes à très importantes. Déformation par corrosion. Trou non comblé.					
Numéro d'activité:				2201	
Numéro de recommandation:				16020	
Identification					
Position longitudinale :					
Travée 24B-25					
Groupe :					
Structure d'acier					
Position transversale :					
Général					
Élément :					
Contreventement horizontal inférieur					
Localisation :					
CL12-CL13					
Cote CEC		Cote CEM (%)			
4		A	B	C	D
		96	2	1	1
Remarque / Observation					
Pertes de matériaux moyennes à très importantes. Déformation par corrosion. Trous non comblés.

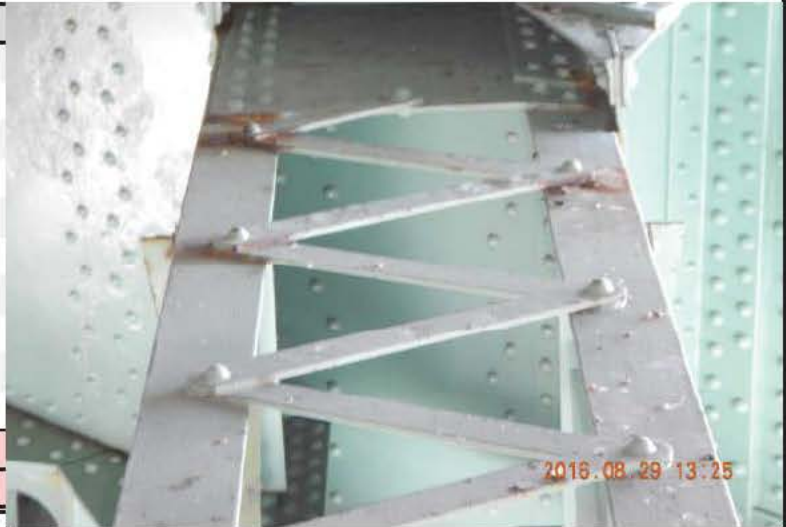
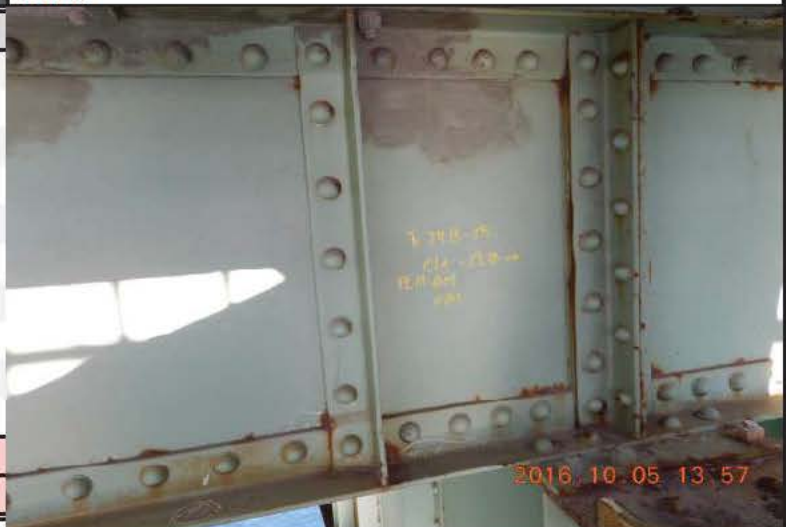
Axe: Jacques-Cartier		Section : Section 7		Structure : Pont Jacques-Cartier	
Identification					
Position longitudinale :					
Travée 24B-25					
Groupe :					
Structure d'acier					
Position transversale :					
Général					
Élément :					
Contreventement horizontal inférieur					
Localisation :					
CL12-CL13					
Cote CEC		Cote CEM (%)			
4		A	B	C	D
		96	2	1	1
Remarque / Observation					
Pertes de matériaux moyennes à très importantes. Déformation par corrosion. Trous non comblés.					
Numéro d'activité: 2201				Numéro de photo: JC_7_160829_JM_1043	
Numéro de recommandation: 16020					
Identification					
Position longitudinale :					
Travée 24B-25					
Groupe :					
Structure d'acier					
Position transversale :					
Général					
Élément :					
Poutre longitudinale					
Localisation :					
CL0-CL1					
Cote CEC		Cote CEM (%)			
1		A	B	C	D
		96	2	1	1
Remarque / Observation					
Pertes de matériaux moyennes à très importantes aux sections de transfert de PL1 AM réduisant la capacité d'environ 50%.

Numéro d'activité: 3221				Numéro de photo: JC_7_161005_0479	
Numéro de recommandation: 15872

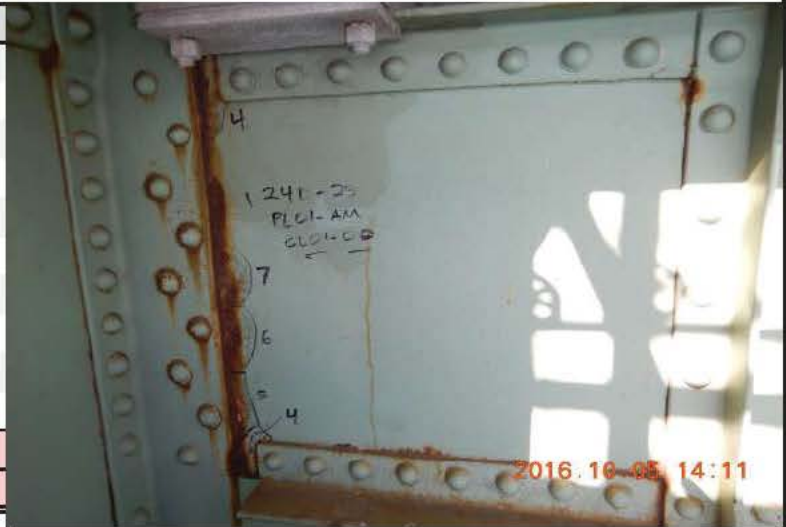
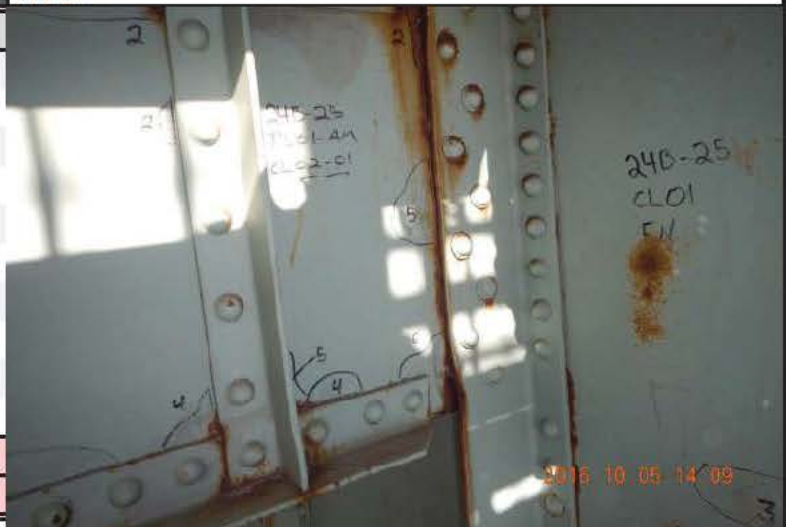
Axe: Jacques-Cartier		Section : Section 7		Structure : Pont Jacques-Cartier	
Identification					
Position longitudinale : Travée 24B-25					
Groupe : Structure d'acier					
Position transversale : Général					
Élément : Poutre longitudinale					
Localisation : CLO-CL1					
Cote CEC		Cote CEM (%)			
1		A		D	
		96	2	1	1
Remarque / Observation Pertes de matériaux moyennes à très importantes aux sections de transfert de PL1 AM réduisant la capacité d'environ 50%.					
Numéro d'activité:		3221			
Numéro de recommandation:		15872			
Identification					
Position longitudinale : Travée 24B-25					
Groupe : Structure d'acier					
Position transversale : Général					
Élément : Poutre longitudinale					
Localisation : CL1-CL2					
Cote CEC		Cote CEM (%)			
2		A		D	
		96	2	1	1
Remarque / Observation Pertes de matériaux moyennes à très importantes aux sections de transfert de PL1 AM réduisant la capacité d'environ 30%.

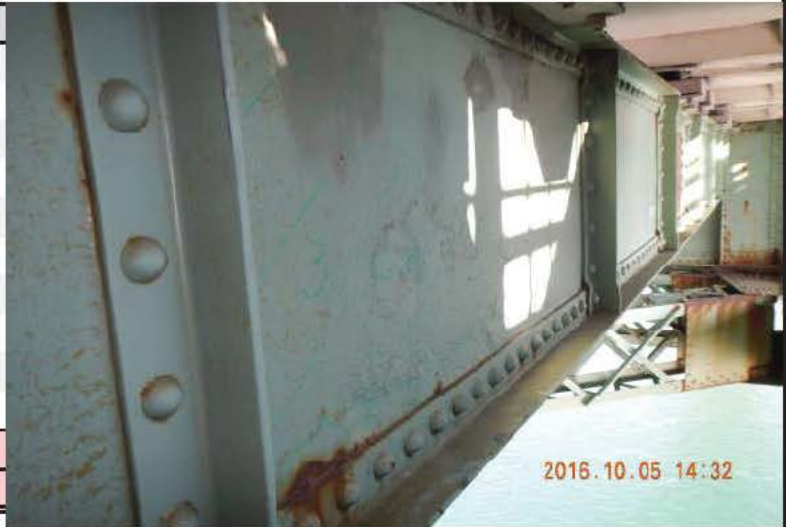
Numéro de photo: **JC_7_161005_JM_1838**

Axe: Jacques-Cartier		Section : Section 7		Structure : Pont Jacques-Cartier	
Identification					
Position longitudinale : Travée 24B-25					
Groupe : Structure d'acier					
Position transversale : Général					
Élément : Poutre longitudinale					
Localisation : CL1-CL2					
Cote CEC		Cote CEM (%)			
2		A	B	C	D
		96	2	1	1
Remarque / Observation Pertes de matériaux moyennes à très importantes aux sections de transfert de PL1 AM réduisant la capacité d'environ 30%.					
Numéro d'activité:				3221	
Numéro de recommandation:				15872	
Identification					
Position longitudinale : Travée 24B-25					
Groupe : Structure d'acier					
Position transversale : Général					
Élément : Poutre longitudinale					
Localisation : CL3-CL4					
Cote CEC		Cote CEM (%)			
1		A	B	C	D
		96	2	1	1
Remarque / Observation Pertes de matériaux moyennes à très importantes aux sections de transfert de PL1 AM réduisant la capacité d'environ 50%.

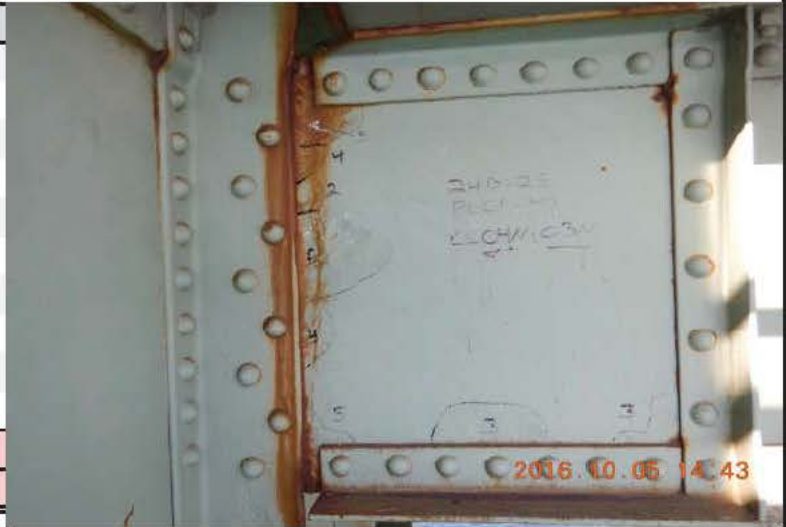
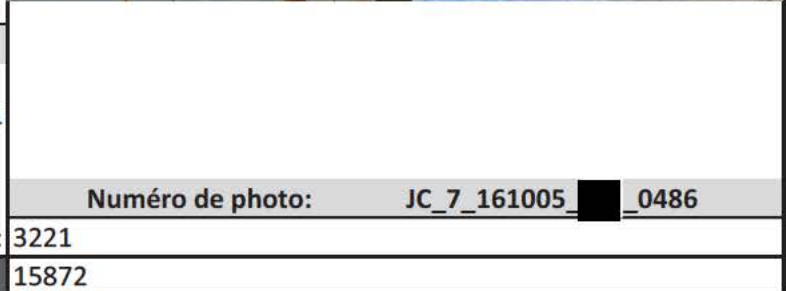
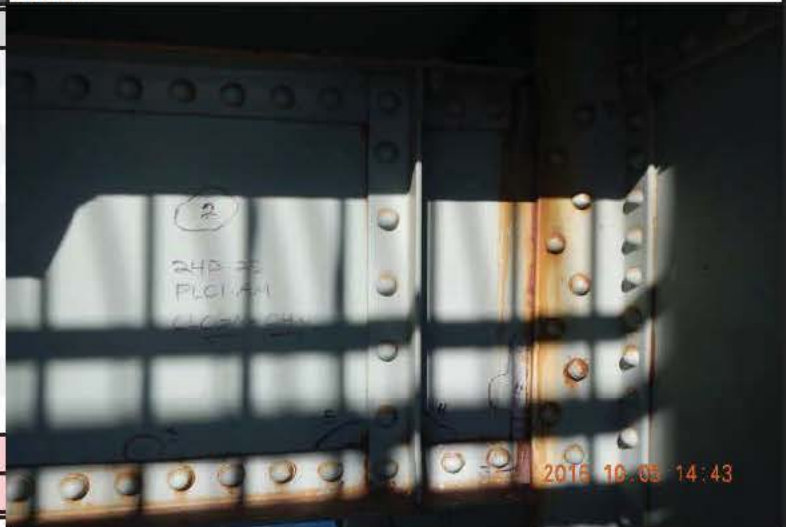
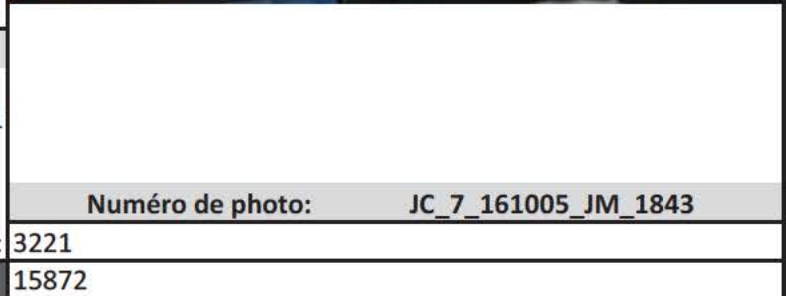
Axe: Jacques-Cartier		Section : Section 7		Structure : Pont Jacques-Cartier	
Identification					
Position longitudinale : Travée 24B-25					
Groupe : Structure d'acier					
Position transversale : Général					
Élément : Poutre longitudinale					
Localisation : CL3-CL4					
Cote CEC		Cote CEM (%)			
1		A	B	C	D
		96	2	1	1
Remarque / Observation Pertes de matériaux moyennes à très importantes aux sections de transfert de PL1 AM réduisant la capacité d'environ 50%.					
Numéro d'activité:		3221			
Numéro de recommandation:		15872			
Identification					
Position longitudinale : Travée 24B-25					
Groupe : Structure d'acier					
Position transversale : Général					
Élément : Poutre longitudinale					
Localisation : CL4-CL5					
Cote CEC		Cote CEM (%)			
2		A	B	C	D
		97	1	1	1
Remarque / Observation Pertes de matériaux moyennes à très importantes aux sections de transfert de PL1 AM réduisant la capacité d'environ 40%.

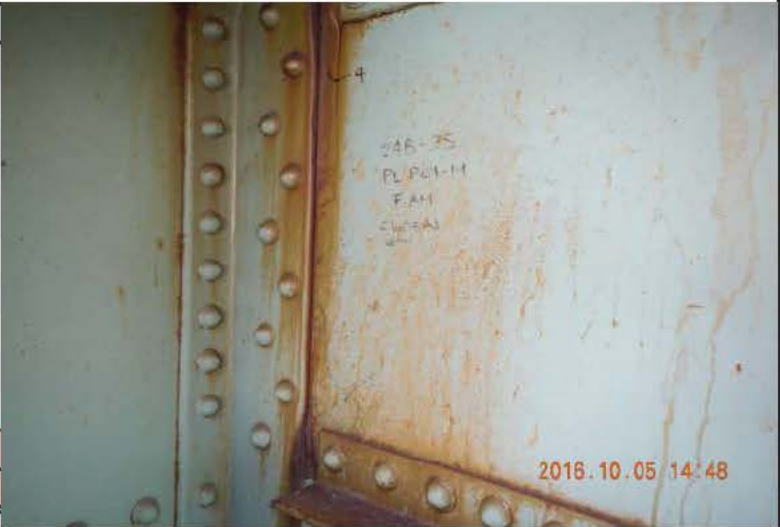
Numéro de photo: **JC_7_161005_JM_1845**

Axe: Jacques-Cartier		Section : Section 7		Structure : Pont Jacques-Cartier	
Identification					
Position longitudinale :					
Travée 24B-25					
Groupe :					
Structure d'acier					
Position transversale :					
Général					
Élément :					
Poutre longitudinale					
Localisation :					
CL4-CL5					
Cote CEC		Cote CEM (%)			
2		A	B	C	D
		97	1	1	1
Remarque / Observation					
Pertes de matériaux moyennes à très importantes aux sections de transfert de PL1 AM réduisant la capacité d'environ 40%.					
Numéro d'activité:				3221	
Numéro de recommandation:				15872	
Identification					
Position longitudinale :					
Travée 24B-25					
Groupe :					
Structure d'acier					
Position transversale :					
Général					
Élément :					
Poutre longitudinale					
Localisation :					
CL5-CL6					
Cote CEC		Cote CEM (%)			
1		A	B	C	D
		94	4	1	1
Remarque / Observation					
Pertes de matériaux moyennes à très importantes aux sections de transfert de PL1 AM réduisant la capacité d'environ 50%.

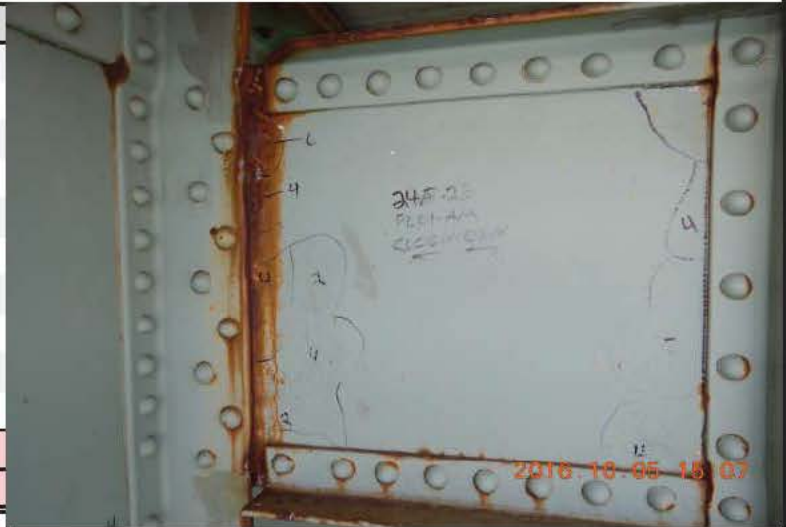
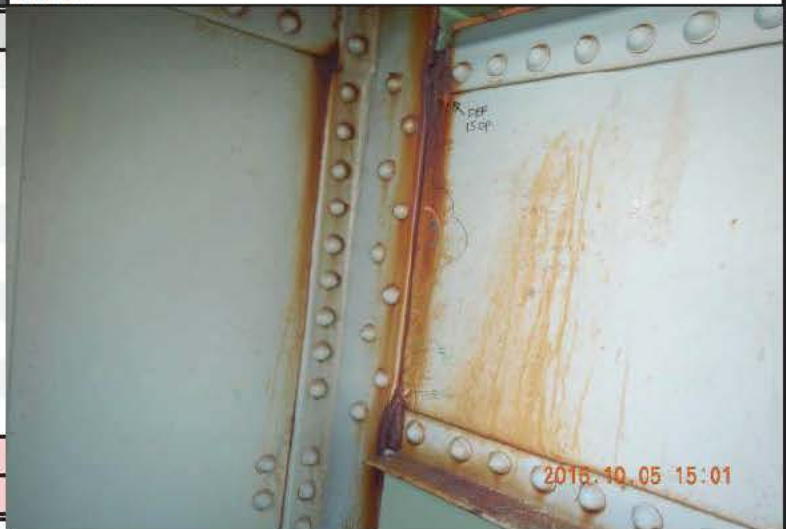
Axe: Jacques-Cartier		Section : Section 7		Structure : Pont Jacques-Cartier	
Identification					
Position longitudinale : Travée 24B-25					
Groupe : Structure d'acier					
Position transversale : Général					
Élément : Poutre longitudinale					
Localisation : CL5-CL6					
Cote CEC		Cote CEM (%)			
1		A	B	C	D
		94	4	1	1
Remarque / Observation Pertes de matériaux moyennes à très importantes aux sections de transfert de PL1 AM réduisant la capacité d'environ 50%.					
Numéro de photo:		JC_7_161005_█_0492			
Numéro d'activité:		3221			
Numéro de recommandation:		15872			
Identification					
Position longitudinale : Travée 24B-25					
Groupe : Structure d'acier					
Position transversale : Général					
Élément : Poutre longitudinale					
Localisation : CL6-CL7					
Cote CEC		Cote CEM (%)			
1		A	B	C	D
		93	5	1	1
Remarque / Observation Pertes de matériaux moyennes à très importantes aux sections de transfert de PL1 AM réduisant la capacité d'environ 50%.

Numéro de photo:		JC_7_161005_JM_1852			
Numéro d'activité:		3221			
Numéro de recommandation:		15872
