Rapport d'inspection annuelle

Inspection générale du pont Jacques-Cartier, section 7
Version finale

Contrat: 62408

3 mai 2017

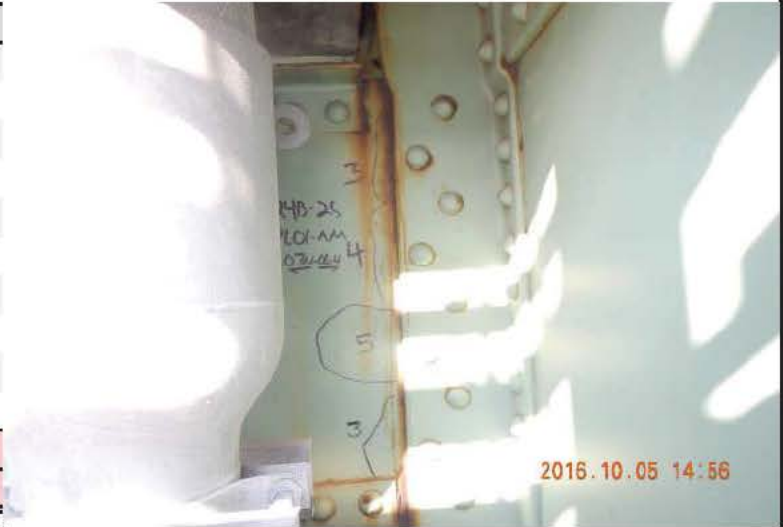
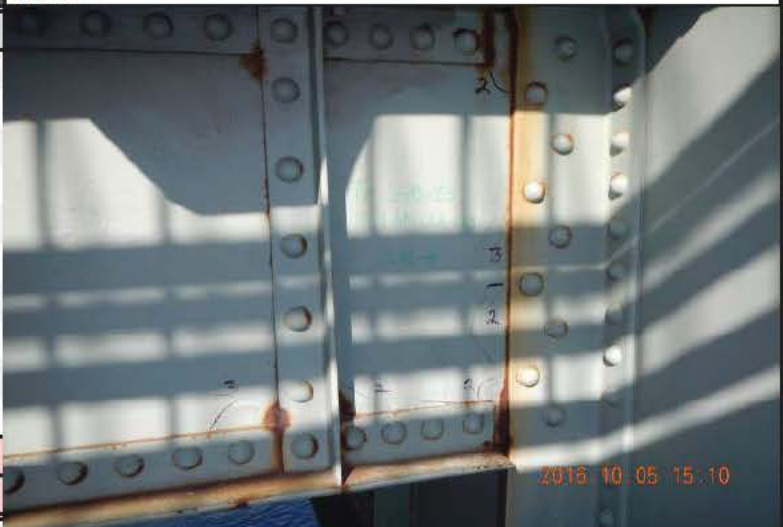
Axe: Jacques-Cartier		Section : Section 7		Structure : Pont Jacques-Cartier	
Identification					
Position longitudinale : Travée 24B-25					
Groupe : Structure d'acier					
Position transversale : Général					
Élément : Poutre longitudinale					
Localisation : CL6-CL7					
Cote CEC		Cote CEM (%)			
1		A	B	C	D
		93	5	1	1
Remarque / Observation Pertes de matériaux moyennes à très importantes aux sections de transfert de PL1 AM réduisant la capacité d'environ 50%.					
		Numéro de photo:		JC_7_161005_JM_1849	
		Numéro d'activité: 3221			
		Numéro de recommandation: 15872			
Identification					
Position longitudinale : Travée 24B-25					
Groupe : Structure d'acier					
Position transversale : Général					
Élément : Poutre longitudinale					
Localisation : CL8-CL9					
Cote CEC		Cote CEM (%)			
2		A	B	C	D
		95	3	1	1
Remarque / Observation Pertes de matériaux moyennes à très importantes aux sections de transfert de PL1 AM réduisant la capacité d'environ 35%.

Numéro de photo:		JC_7_161005_JM_1858	
		Numéro d'activité: 3221			
		Numéro de recommandation: 15872

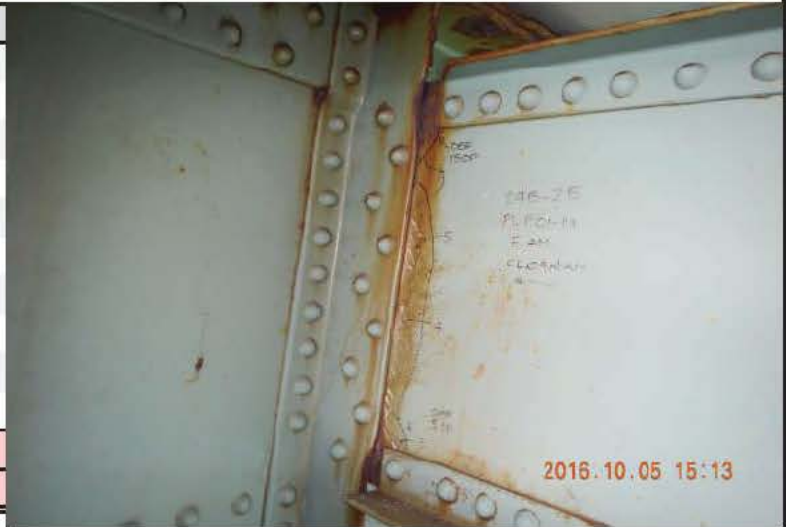
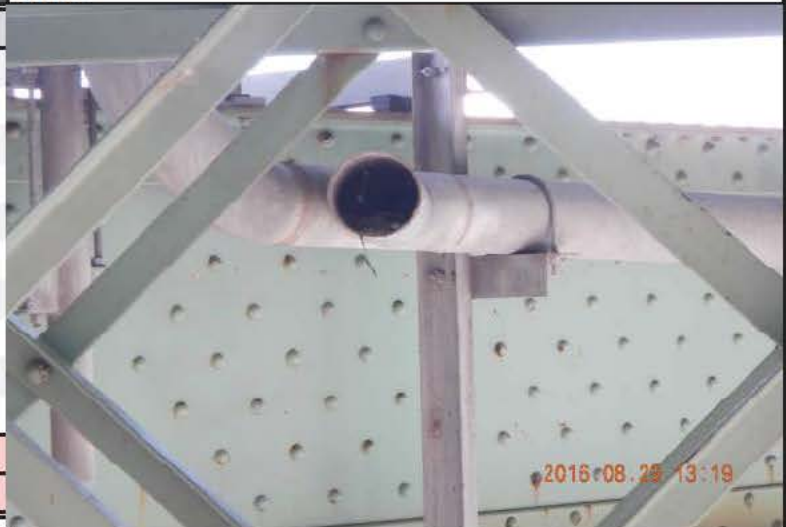
-	-	-	-
Remarque / Observation					
Deux couverts de trappe de nettoyage manquants.					
				Numéro de photo: JC_7_160829_JM_1035	
		Numéro d'activité: 3063			
		Numéro de recommandation: 16036

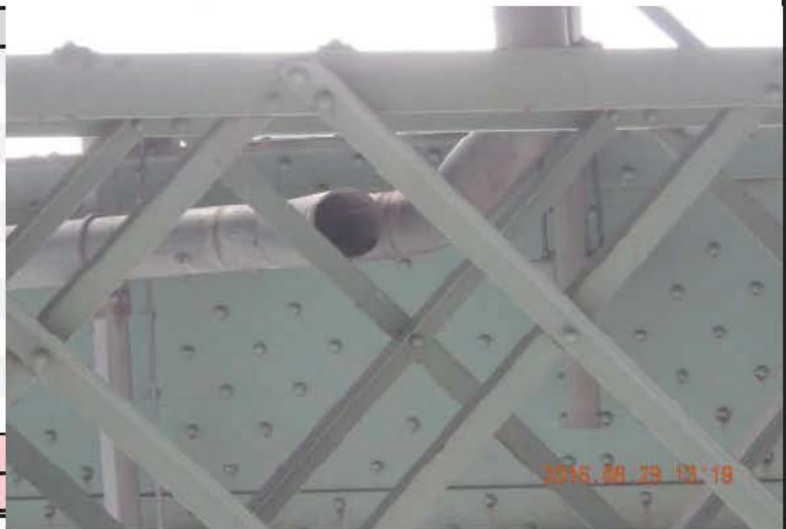
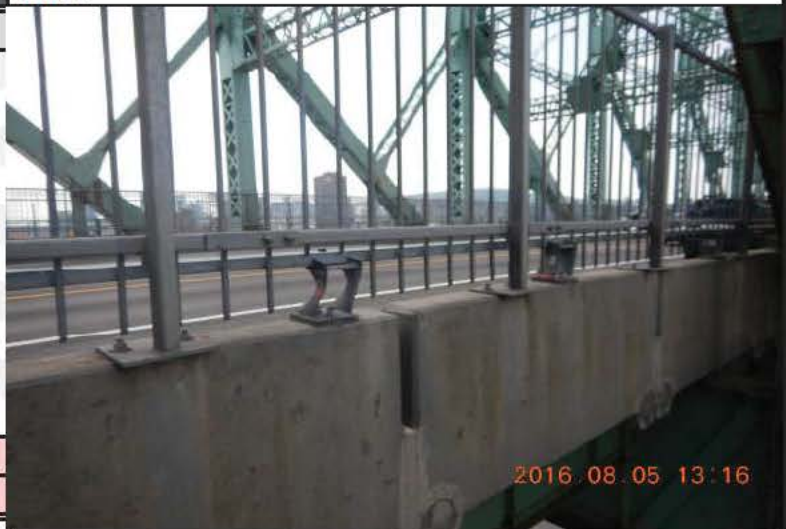
-	-	-	-
Remarque / Observation					
Deux couverts de trappe de nettoyage manquants.					
Numéro de photo: JC_7_160829_JM_1036					
Numéro d'activité: 3063					
Numéro de recommandation: 16036					
Identification					
Position longitudinale :					
Travée 24B-25					
Groupe :					
Dispositif de retenue					
Position transversale :					
--					
Élément :					
Glissière					
Localisation :					
Aval					
Cote CEC		Cote CEM (%)			
3		A	B	C	D
		97	2	0	1
Remarque / Observation					
4 supports de lisse d'acier accidenté. Fissures inférieures à 0,8 mm.					
Numéro de photo: JC_7_160805_EM_8270					
Numéro d'activité: 3071					
Numéro de recommandation: 15862

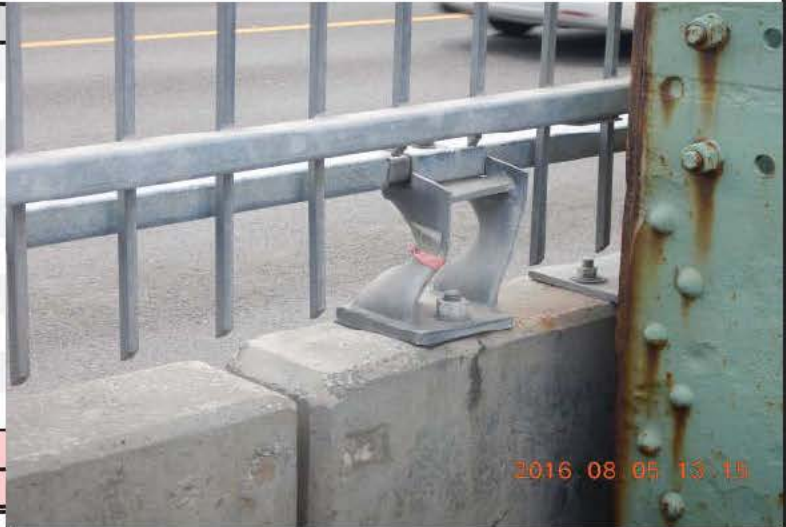
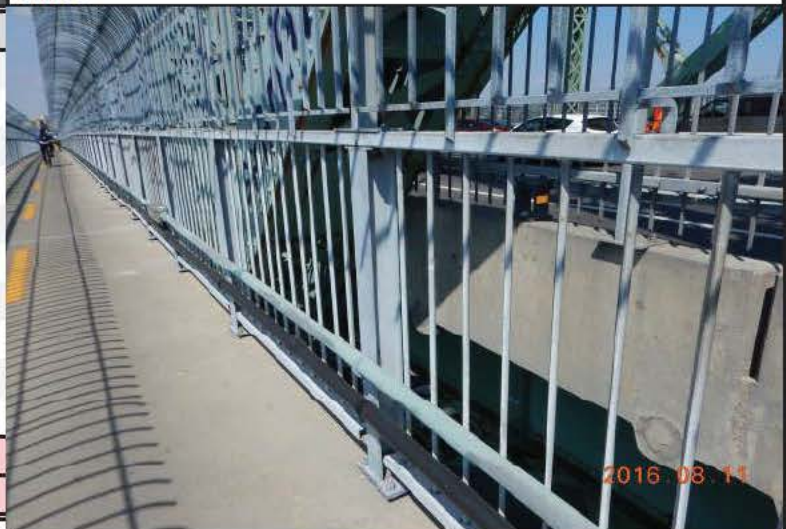
Axe: Jacques-Cartier		Section : Section 7		Structure : Pont Jacques-Cartier	
Identification					
Position longitudinale : Travée 24B-25					
Groupe : Dispositif de retenue					
Position transversale : --					
Élément : Glissière					
Localisation : Aval					
Cote CEC		Cote CEM (%)			
3		A	B	C	D
		97	2	0	1
Remarque / Observation 4 supports de lisse d'acier accidenté. Fissures inférieures à 0,8 mm.					
Numéro d'activité:				3071	
Numéro de recommandation:				15862	
Identification					
Position longitudinale : Travée 24B-25					
Groupe : Dispositif de retenue					
Position transversale : --					
Élément : Garde-corps					
Localisation : Amont - intérieur					
Cote CEC		Cote CEM (%)			
4		A	B	C	D
		97	2	1	0
Remarque / Observation Corrosion moyenne à importante aux extrémités des lisses inférieures. Corrosion moyenne des tiges d'ancrage.					
Numéro d'activité:				9000, 1051	
Numéro de recommandation:				15861, 15545

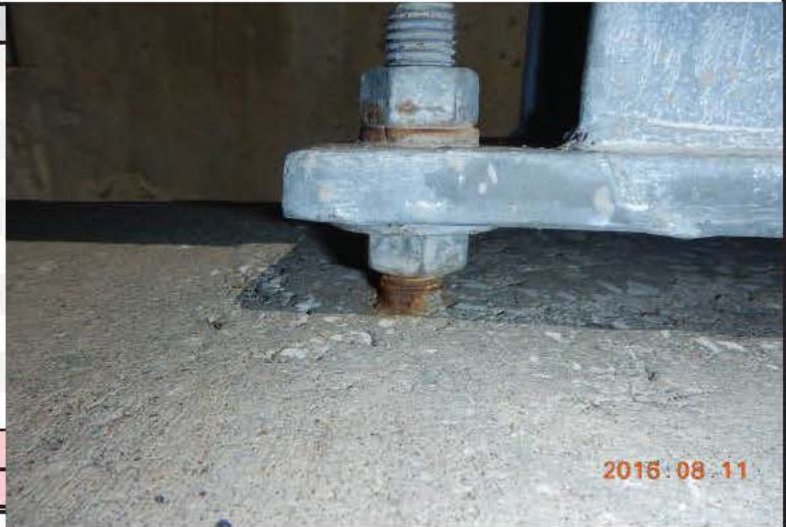
Numéro de photo: **JC_7_160811_AK_7780**

Axe: Jacques-Cartier		Section : Section 7		Structure : Pont Jacques-Cartier	
Identification					
Position longitudinale : Travée 24B-25					
Groupe : Dispositif de retenue					
Position transversale : --					
Élément : Garde-corps					
Localisation : Amont - intérieur					
Cote CEC		Cote CEM (%)			
4		A	B	C	D
		97	2	1	0
Remarque / Observation					
Corrosion moyenne à importante aux extrémités des lisses inférieures. Corrosion moyenne des tiges d'ancrage.					
Numéro d'activité:				9000, 1051	
Numéro de recommandation:				15861, 15545	
Identification					
Position longitudinale : Travée 24B-25					
Groupe : Dispositif de retenue					
Position transversale : --					
Élément : Garde-corps					
Localisation : Amont - intérieur					
Cote CEC		Cote CEM (%)			
4		A	B	C	D
		97	2	1	0
Remarque / Observation					
Corrosion moyenne à importante aux extrémités des lisses inférieures. Corrosion moyenne des tiges d'ancrage.

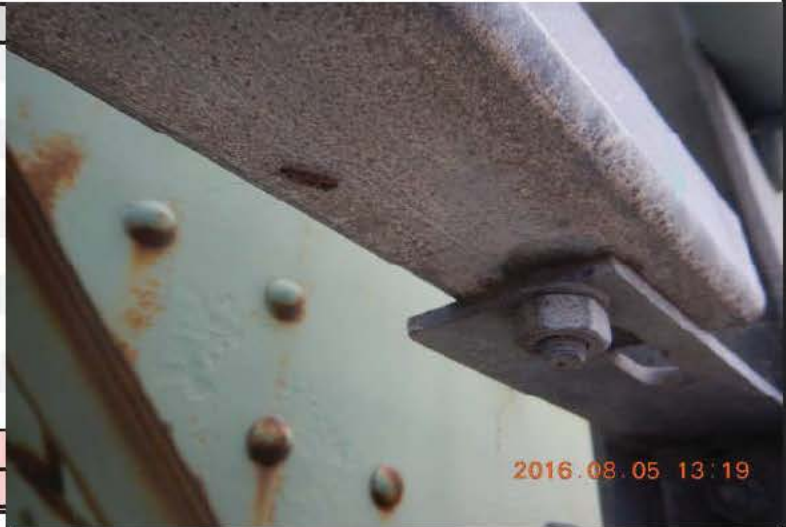
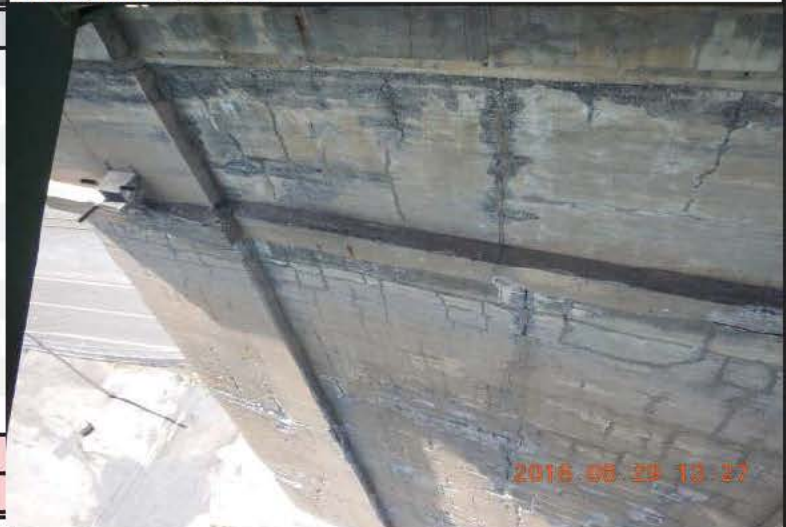
Axe: Jacques-Cartier		Section : Section 7		Structure : Pont Jacques-Cartier	
Identification					
Position longitudinale :					
Travée 24B-25					
Groupe :					
Dispositif de retenue					
Position transversale :					
--					
Élément :					
Garde-corps					
Localisation :					
Aval - intérieur					
Cote CEC		Cote CEM (%)			
2		A	B	C	D
		98	1	1	0
Remarque / Observation					
Dist. de rive insuf. à 2 ass. inf. Corr. moy. à imp. aux ext. des lisses inf. Défauts aff. le niveau de protect. offert de façon imp.					
Numéro d'activité:				9000, 3071, 1051	
Numéro de recommandation:				15861, 16028, 15545	
Identification					
Position longitudinale :					
Axe 25					
Groupe :					
Unités de fondation					
Position transversale :					
--					
Élément :					
Fût					
Localisation :					
--					
Cote CEC		Cote CEM (%)			
4		A	B	C	D
		1	78	16	5
Remarque / Observation					
Délaminage, éclatement, désagrégation jusqu'à très imp. avec armatures corrodées visibles et barres sect.. Taches de rouille et dépôts. Fiss. jusqu'à 1,5 mm. Fissuration polygonale <0,8 mm généralisée. Maçonnerie: désagrégation jusqu'à à très imp. des pierres et du mortier.

Numéro d'activité:				3112, 3411	
Numéro de recommandation:				10192, 15848

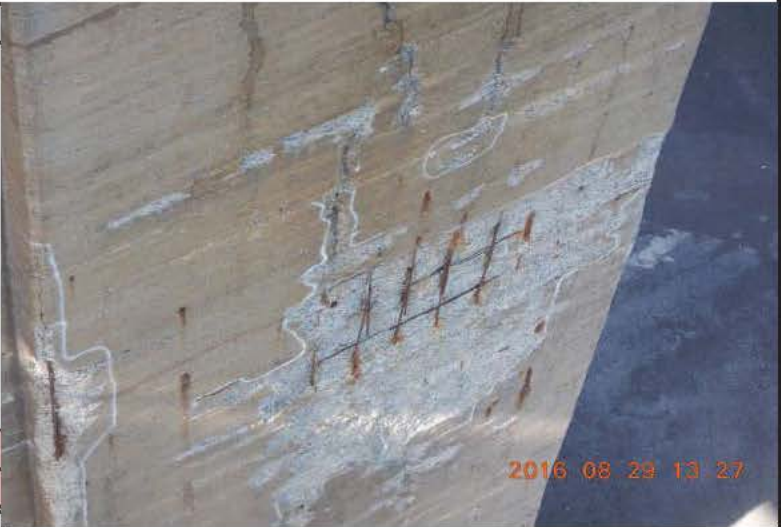
Numéro de photo: **JC_7_160829_EM_9207**

Axe: Jacques-Cartier		Section : Section 7		Structure : Pont Jacques-Cartier	
Identification					
Position longitudinale : Axe 25					
Groupe : Unités de fondation					
Position transversale : --					
Élément : Fût					
Localisation : --					
Cote CEC		Cote CEM (%)			
4		A	B	C	D
		1	78	16	5
Remarque / Observation Délaminage, éclatement, désagrégation jusqu'à très imp. avec armatures corrodées visibles et barres sect.. Taches de rouille et dépôts. Fiss. jusqu'à 1,5 mm. Fissuration polygonale <0,8 mm généralisée. Maçonnerie: désagrégation jusqu'à à très imp. des pierres et du mortier.					
Numéro d'activité:		3112, 3411			
Numéro de recommandation:		10192, 15848			
Identification					
Position longitudinale : Axe 25					
Groupe : Unités de fondation					
Position transversale : --					
Élément : Fût					
Localisation : --					
Cote CEC		Cote CEM (%)			
4		A	B	C	D
		1	78	16	5
Remarque / Observation Délaminage, éclatement, désagrégation jusqu'à très imp. avec armatures corrodées visibles et barres sect.. Taches de rouille et dépôts. Fiss. jusqu'à 1,5 mm. Fissuration polygonale <0,8 mm généralisée. Maçonnerie: désagrégation jusqu'à à très imp. des pierres et du mortier.

Numéro d'activité:		3112, 3411			
Numéro de recommandation:		10192, 15848

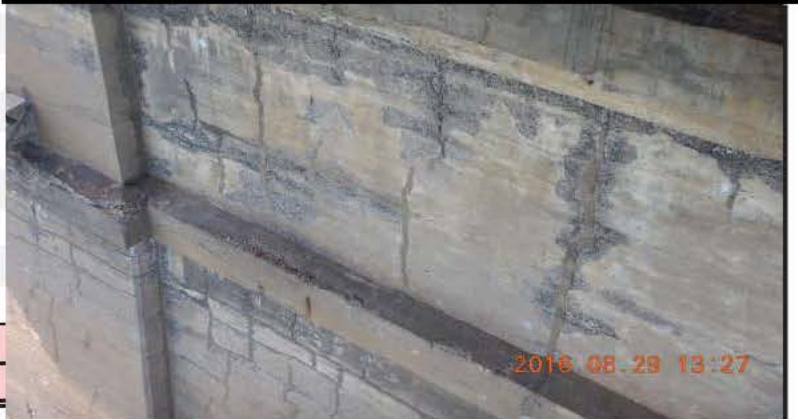
Remarque / Observation					
Délaminage, éclatement localisé, désagrégation 25 à 50 mm localisée. Fissuration polygonale <0,8 mm généralisée. Taches de rouille.					
		Numéro de photo:		JC_7_160829_EM_9211	
		Numéro d'activité: 3112			
		Numéro de recommandation: 10192

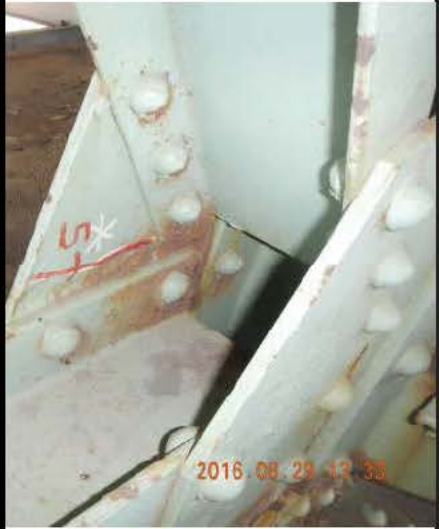
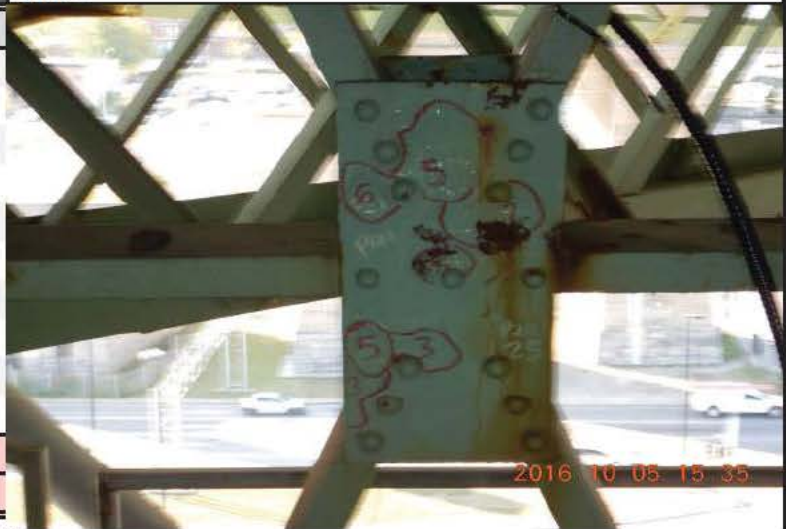
Axe: Jacques-Cartier		Section : Section 7		Structure : Pont Jacques-Cartier	
Identification					
Position longitudinale : Axe 25					
Groupe : Systèmes structuraux					
Position transversale : --					
Élément : Colonne & Banc					
Localisation : --					
Cote CEC		Cote CEM (%)			
1		A	B	C	D
		90	5	3	2
Remarque / Observation Pertes de matériaux moyennes à très importantes avec perforation affectant la capacité de façon très importante.					
Numéro d'activité:		3221			
Numéro de recommandation:		15882

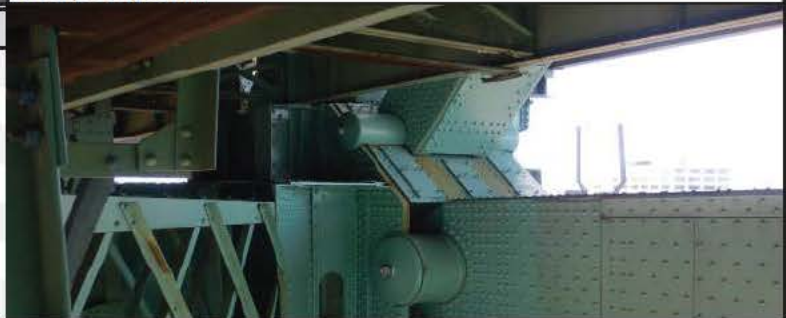
PDMx moy. à très imp.. Quelques perfo. au niveau des PL protectrices. E.I.: méthode d'accès n'a pu permettre l'accès à l'intérieur. Le rapport 2014 fait état de corr. très imp. et stratification à l'intérieur. Peinture refaite en 2015.					
				Numéro de photo: JC_7_160829_EM_9205	
Numéro d'activité:		3221, 9000			
Numéro de recommandation:		8404, 964, 8401

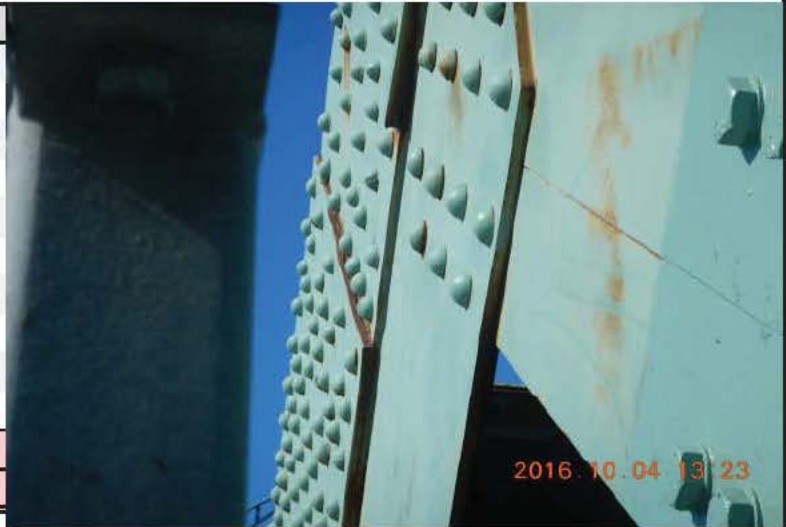
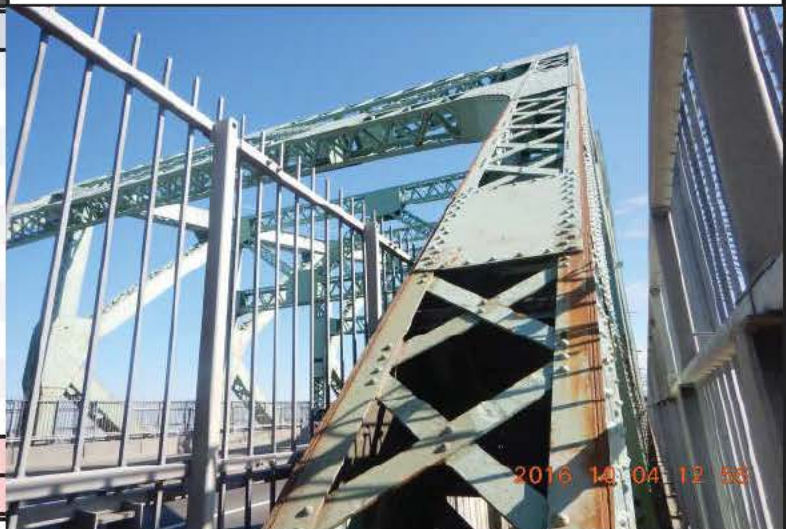
Axe: Jacques-Cartier		Section : Section 7		Structure : Pont Jacques-Cartier	
Identification					
Position longitudinale : Travée 25-26					
Groupe : Structure d'acier					
Position transversale : Ferme amont					
Élément : Assemblage intermédiaire					
Localisation : AM2					
Cote CEC		Cote CEM (%)			
4		A	B	C	D
		98	2	0	0
Remarque / Observation Déformation par corrosion.					
Numéro d'activité:				Numéro de photo: JC_7_161004_EM_0637	
Numéro de recommandation:					
Identification					
Position longitudinale : Travée 25-26					
Groupe : Structure d'acier					
Position transversale : Ferme amont					
Élément : Corde supérieure					
Localisation : AL0-AU2					
Cote CEC		Cote CEM (%)			
3		A	B	C	D
		83	11	4	2
Remarque / Observation Pertes de matériaux moyennes à très importantes. Déformation par corrosion.					
Numéro d'activité:				Numéro de photo: JC_7_161004_EM_0624	
Numéro de recommandation:

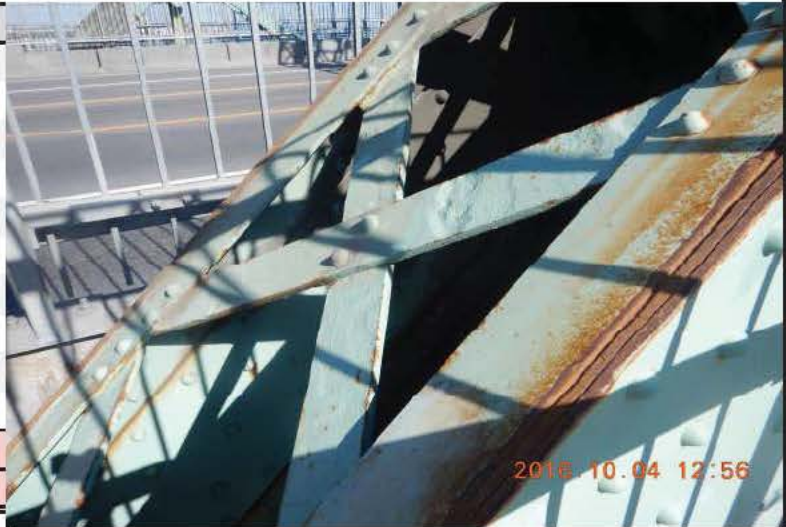
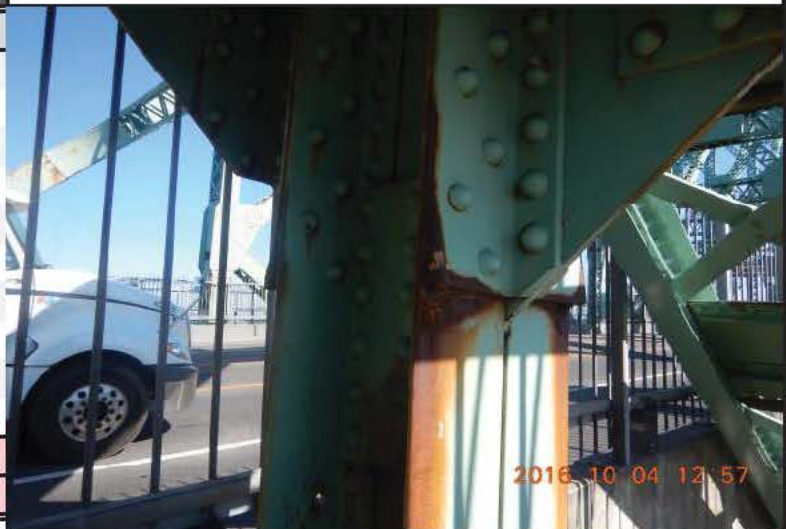
Axe: Jacques-Cartier		Section : Section 7		Structure : Pont Jacques-Cartier	
Identification					
Position longitudinale :					
Travée 25-26					
Groupe :					
Structure d'acier					
Position transversale :					
Ferme amont					
Élément :					
Corde supérieure					
Localisation :					
AL0-AU2					
Cote CEC		Cote CEM (%)			
3		A	B	C	D
		83	11	4	2
Remarque / Observation					
Pertes de matériaux moyennes à très importantes. Déformation par corrosion.					
Numéro de photo: JC_7_161004_EM_0625					
Numéro d'activité:					
Numéro de recommandation:					
Identification					
Position longitudinale :					
Travée 25-26					
Groupe :					
Structure d'acier					
Position transversale :					
Ferme amont					
Élément :					
Montant					
Localisation :					
AL1-AM1					
Cote CEC		Cote CEM (%)			
4		A	B	C	D
		94	5	1	0
Remarque / Observation					
Déformation par corrosion.					
Numéro de photo: JC_7_161004_EM_0626					
Numéro d'activité:

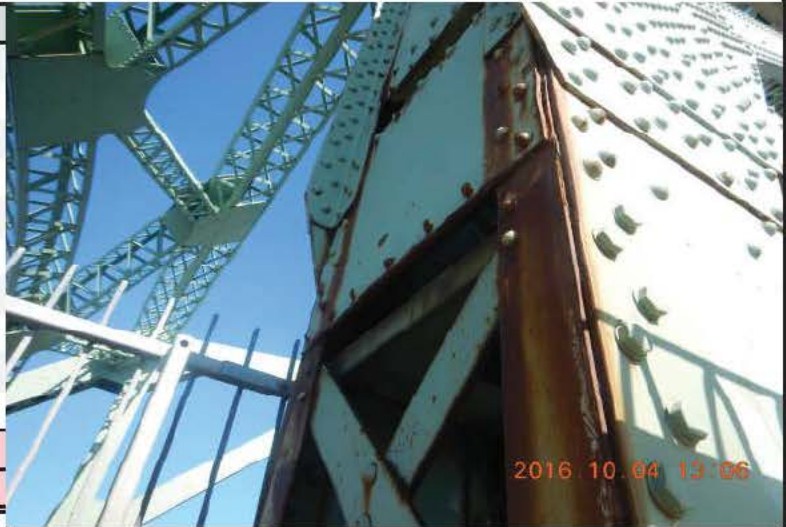
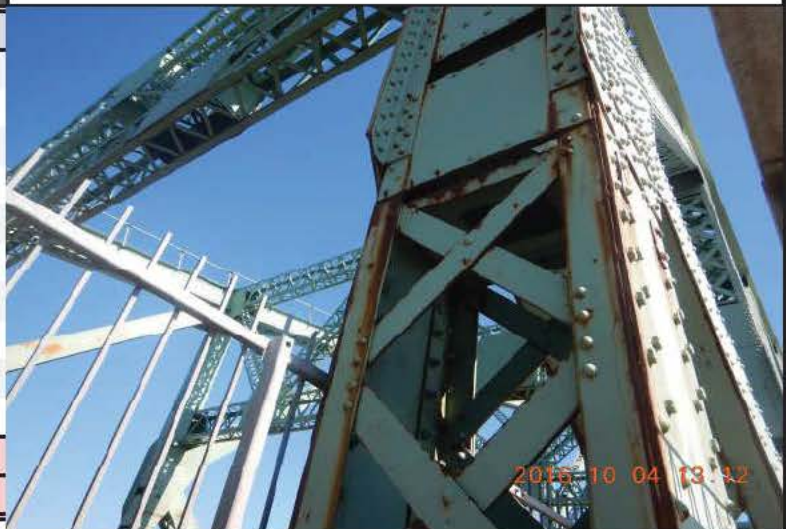
Axe: Jacques-Cartier		Section : Section 7		Structure : Pont Jacques-Cartier	
Identification					
Position longitudinale : Travée 25-26					
Groupe : Structure d'acier					
Position transversale : Ferme amont					
Élément : Montant					
Localisation : AL2-AU2					
Cote CEC		Cote CEM (%)			
4		A	B	C	D
		93	6	1	0
Remarque / Observation Déformation par corrosion.					
Numéro d'activité:				Numéro de photo: JC_7_161004_EM_0629	
Numéro de recommandation:					
Identification					
Position longitudinale : Travée 25-26					
Groupe : Structure d'acier					
Position transversale : Ferme amont					
Élément : Montant					
Localisation : AL3-AU3					
Cote CEC		Cote CEM (%)			
4		A	B	C	D
		95	4	1	0
Remarque / Observation					
Numéro d'activité:				Numéro de photo: JC_7_161004_EM_0632	
Numéro de recommandation:

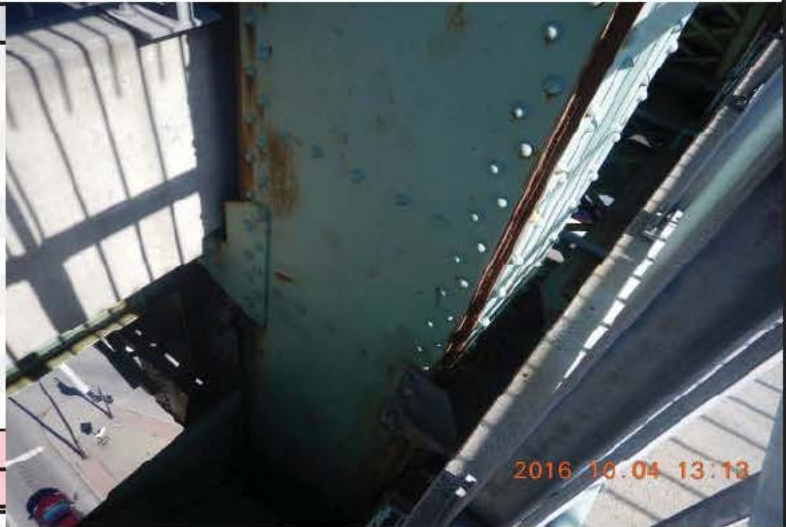
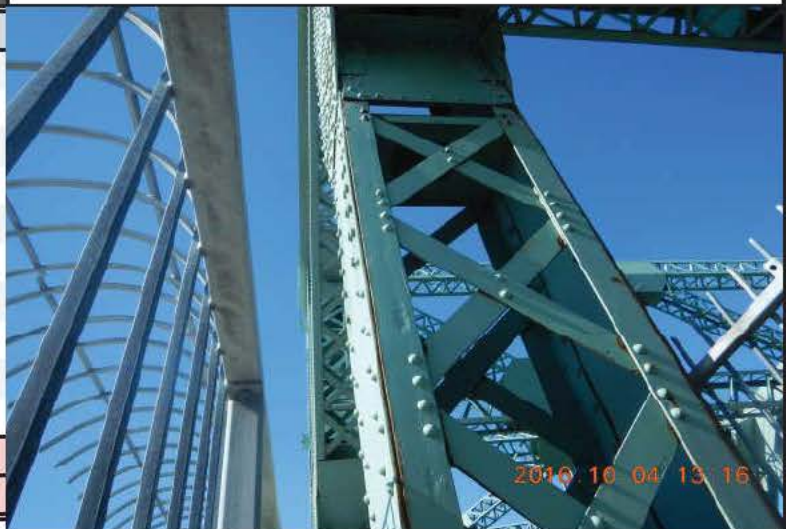
Axe: Jacques-Cartier		Section : Section 7		Structure : Pont Jacques-Cartier	
Identification					
Position longitudinale : Travée 25-26					
Groupe : Structure d'acier					
Position transversale : Ferme amont					
Élément : Montant					
Localisation : AL3-AU3					
Cote CEC		Cote CEM (%)			
4		A	B	C	D
		95	4	1	0
Remarque / Observation					
Numéro de photo: JC_7_161004_EM_0633					
Numéro d'activité:					
Numéro de recommandation:					
Identification					
Position longitudinale : Travée 25-26					
Groupe : Structure d'acier					
Position transversale : Ferme amont					
Élément : Montant					
Localisation : AL4-AU4					
Cote CEC		Cote CEM (%)			
4		A	B	C	D
		80	15	4	1
Remarque / Observation					
Pertes de matériaux moyennes à très importantes. Déformation par corrosion. Aucune activité requise.					
Numéro de photo: JC_7_161004_EM_0635					
Numéro d'activité:					
Numéro de recommandation:

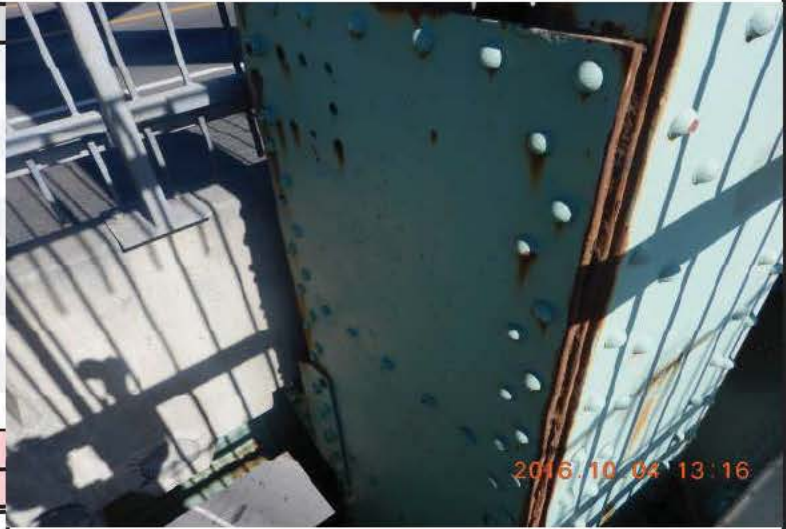
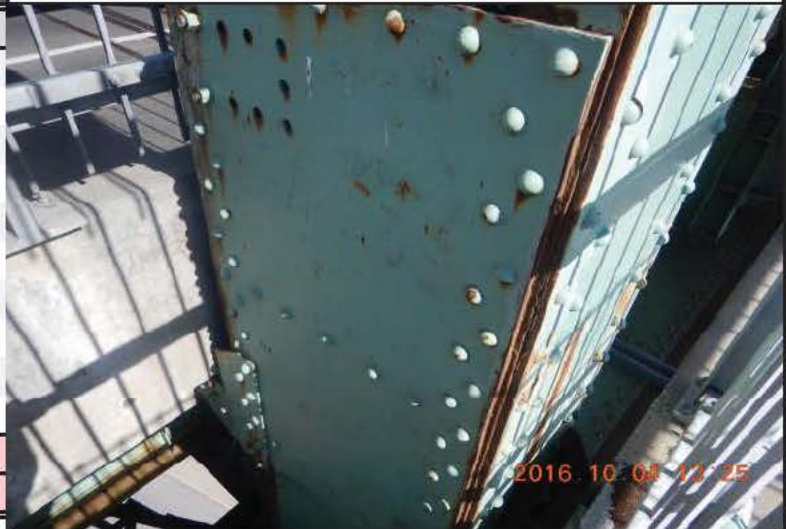
Axe: Jacques-Cartier		Section : Section 7		Structure : Pont Jacques-Cartier	
Identification					
Position longitudinale : Travée 25-26					
Groupe : Structure d'acier					
Position transversale : Ferme amont					
Élément : Montant					
Localisation : AL4-AU4					
Cote CEC		Cote CEM (%)			
4		A	B	C	D
		80	15	4	1
Remarque / Observation Pertes de matériaux moyennes à très importantes. Déformation par corrosion. Aucune activité requise.					
Numéro d'activité:				Numéro de photo: JC_7_161004_EM_0634	
Numéro de recommandation:					
Identification					
Position longitudinale : Travée 25-26					
Groupe : Structure d'acier					
Position transversale : Ferme amont					
Élément : Montant					
Localisation : AL5-AU5					
Cote CEC		Cote CEM (%)			
4		A	B	C	D
		86	8	4	2
Remarque / Observation Pertes de matériaux moyennes à très importantes. Aucune activité requise.					
Numéro d'activité:				Numéro de photo: JC_7_161004_EM_0638

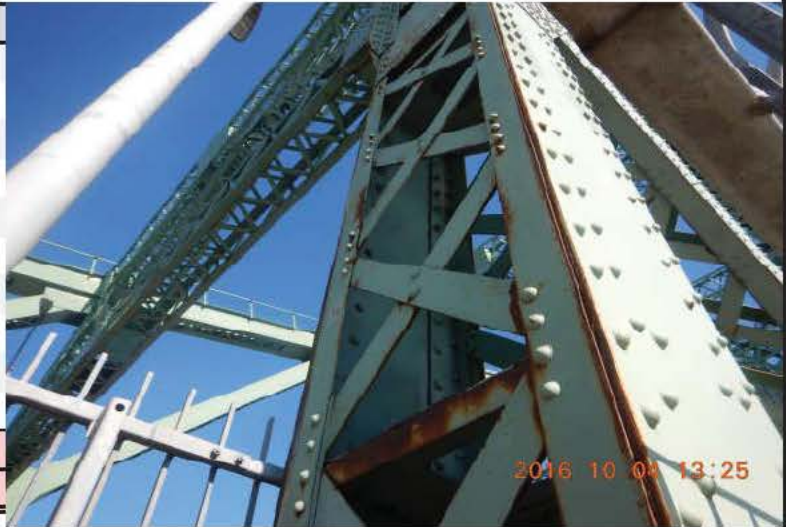
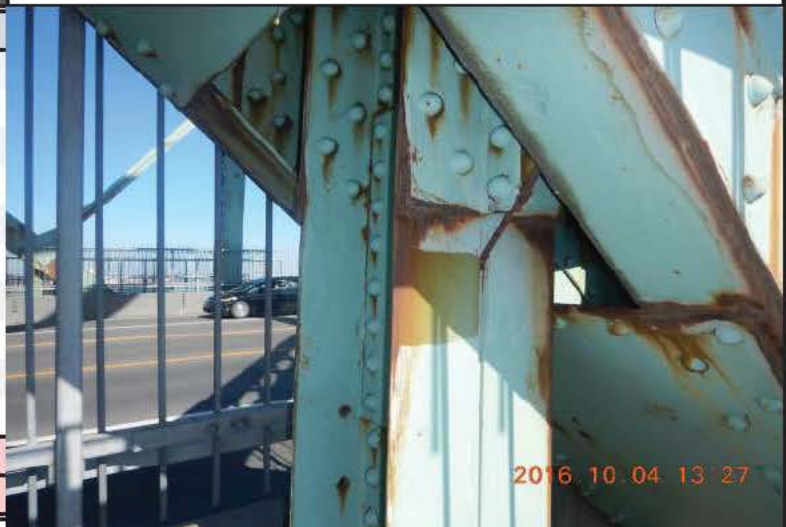
Axe: Jacques-Cartier		Section : Section 7		Structure : Pont Jacques-Cartier	
Identification					
Position longitudinale : Travée 25-26					
Groupe : Structure d'acier					
Position transversale : Ferme amont					
Élément : Montant					
Localisation : AL5-AU5					
Cote CEC		Cote CEM (%)			
4		A	B	C	D
		86	8	4	2
Remarque / Observation Pertes de matériaux moyennes à très importantes. Aucune activité requise.					
Numéro d'activité:				Numéro de photo: JC_7_161004_EM_0639	
Numéro de recommandation:					
Identification					
Position longitudinale : Travée 25-26					
Groupe : Structure d'acier					
Position transversale : Ferme amont					
Élément : Montant					
Localisation : AL6-AM6					
Cote CEC		Cote CEM (%)			
3		A	B	C	D
		96	2	1	1
Remarque / Observation Pertes de matériaux moyennes à très importante affectant la capacité de manière appréciable. Déformation par corrosion.					
Numéro d'activité:				Numéro de photo: JC_7_161004_EM_0640

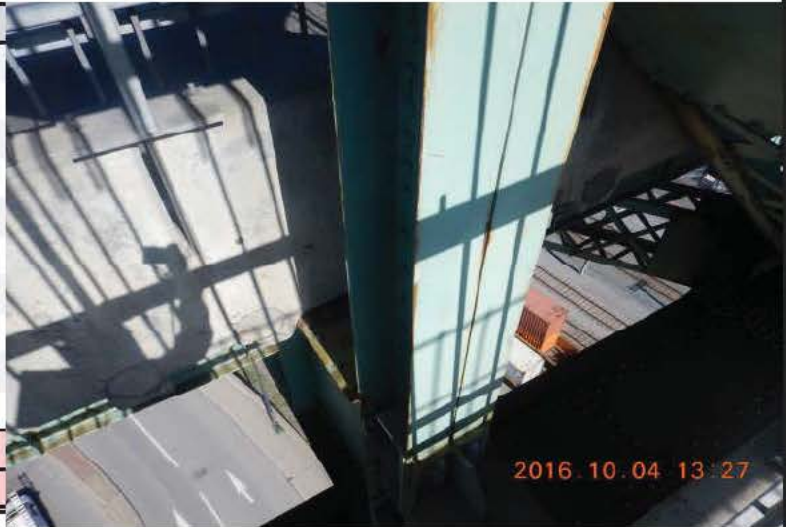
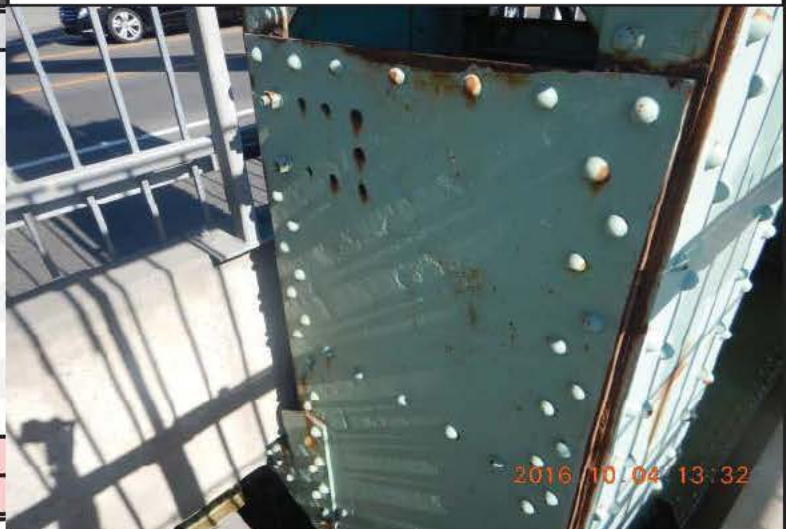
Axe: Jacques-Cartier		Section : Section 7		Structure : Pont Jacques-Cartier	
Identification					
Position longitudinale : Travée 25-26					
Groupe : Structure d'acier					
Position transversale : Ferme amont					
Élément : Montant					
Localisation : AL6-AM6					
Cote CEC		Cote CEM (%)			
3		A	B	C	D
		96	2	1	1
Remarque / Observation Pertes de matériaux moyennes à très importante affectant la capacité de manière appréciable. Déformation par corrosion.					
Numéro d'activité:				Numéro de photo: JC_7_161004_EM_0641	
Numéro de recommandation:					
Identification					
Position longitudinale : Travée 25-26					
Groupe : Structure d'acier					
Position transversale : Ferme amont					
Élément : Montant					
Localisation : AL7-AU7					
Cote CEC		Cote CEM (%)			
4		A	B	C	D
		95	3	1	1
Remarque / Observation Pertes de matériaux moyennes à très importantes. Aucune activité requise.					
Numéro d'activité:				Numéro de photo: JC_7_161004_EM_0643

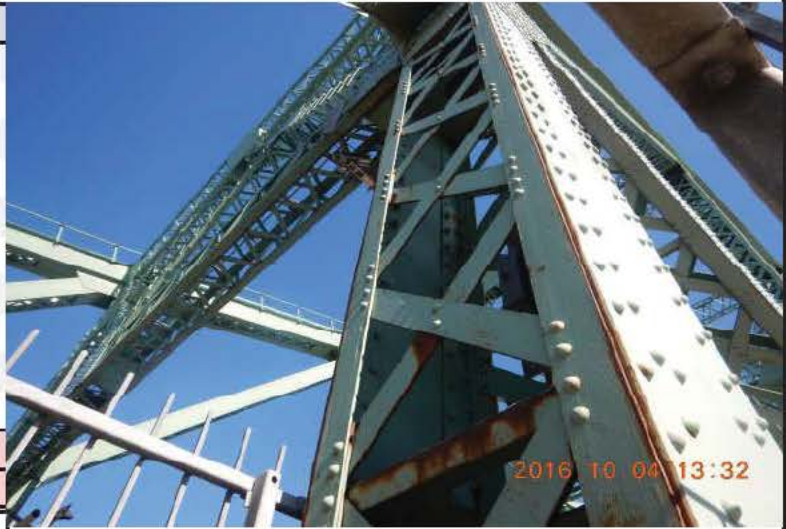
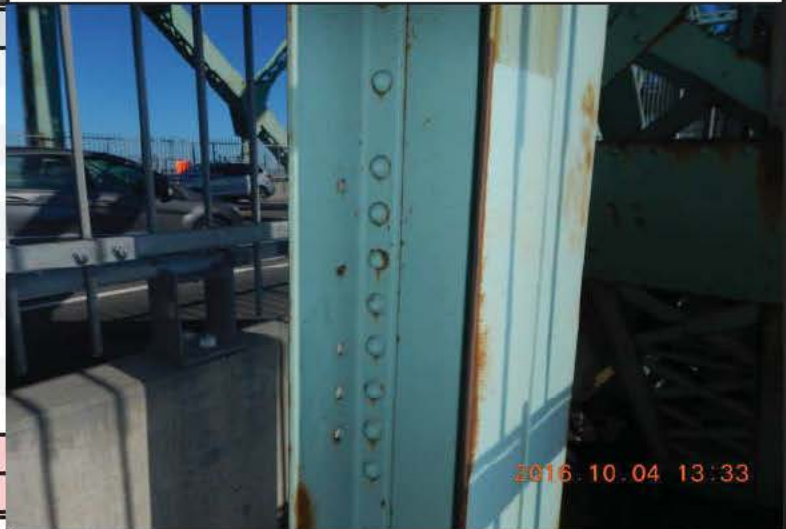
Axe: Jacques-Cartier		Section : Section 7		Structure : Pont Jacques-Cartier	
Identification					
Position longitudinale : Travée 25-26					
Groupe : Structure d'acier					
Position transversale : Ferme amont					
Élément : Montant					
Localisation : AL7-AU7					
Cote CEC		Cote CEM (%)			
4		A	B	C	D
		95	3	1	1
Remarque / Observation Pertes de matériaux moyennes à très importantes. Aucune activité requise.					
Numéro d'activité:				Numéro de photo: JC_7_161004_EM_0644	
Numéro de recommandation:					
Identification					
Position longitudinale : Travée 25-26					
Groupe : Structure d'acier					
Position transversale : Ferme amont					
Élément : Montant					
Localisation : AL8-AM8					
Cote CEC		Cote CEM (%)			
3		A	B	C	D
		96	2	1	1
Remarque / Observation Pertes de matériaux moyennes à très importantes affectant la capacité de manière appréciable. Déformation par corrosion.					
Numéro d'activité:				Numéro de photo: JC_7_161004_EM_0645

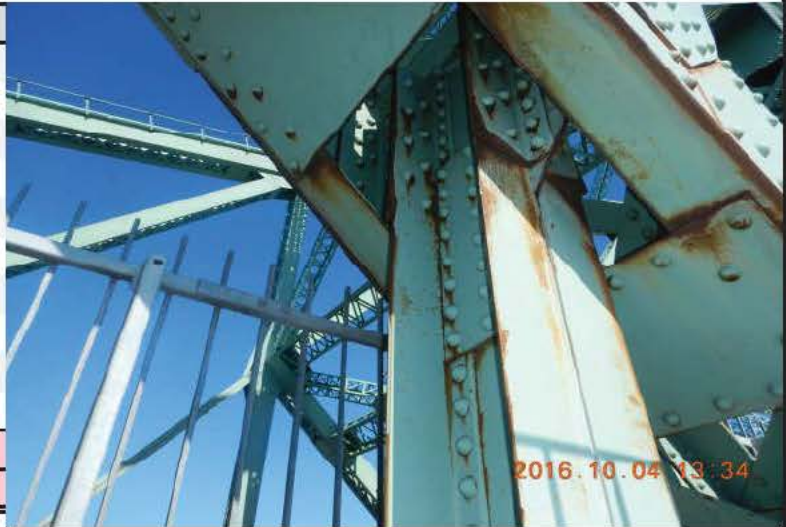
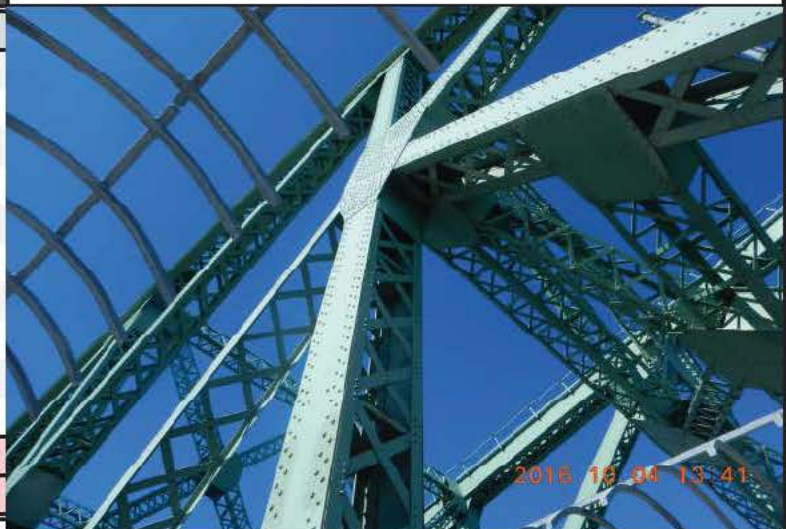
Axe: Jacques-Cartier		Section : Section 7		Structure : Pont Jacques-Cartier	
Identification					
Position longitudinale : Travée 25-26					
Groupe : Structure d'acier					
Position transversale : Ferme amont					
Élément : Montant					
Localisation : AL8-AM8					
Cote CEC		Cote CEM (%)			
3		A	B	C	D
		96	2	1	1
Remarque / Observation					
Pertes de matériaux moyennes à très importantes affectant la capacité de manière appréciable. Déformation par corrosion.					
Numéro d'activité:				Numéro de photo: JC_7_161004_EM_0646	
Numéro de recommandation:					
Identification					
Position longitudinale : Travée 25-26					
Groupe : Structure d'acier					
Position transversale : Ferme amont					
Élément : Montant					
Localisation : AL9-AU9					
Cote CEC		Cote CEM (%)			
4		A	B	C	D
		95	3	1	1
Remarque / Observation					
Pertes de matériaux moyennes à très importante. Déformation par impact sur une membrure en traction. Aucune activité requise.

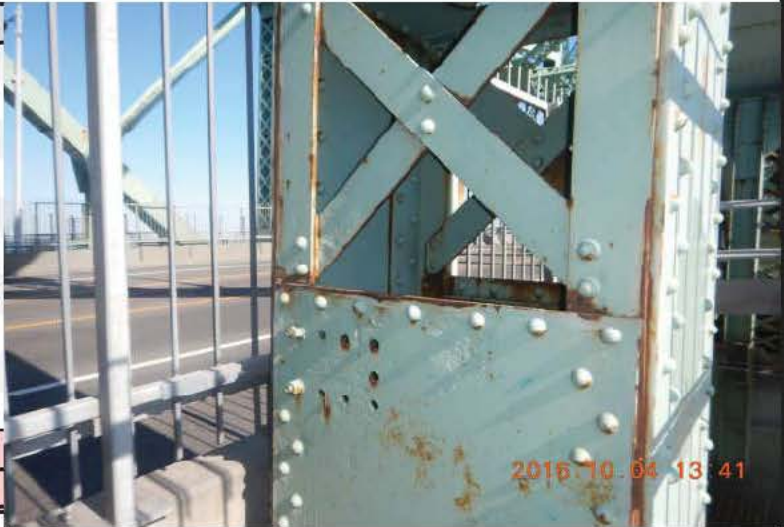
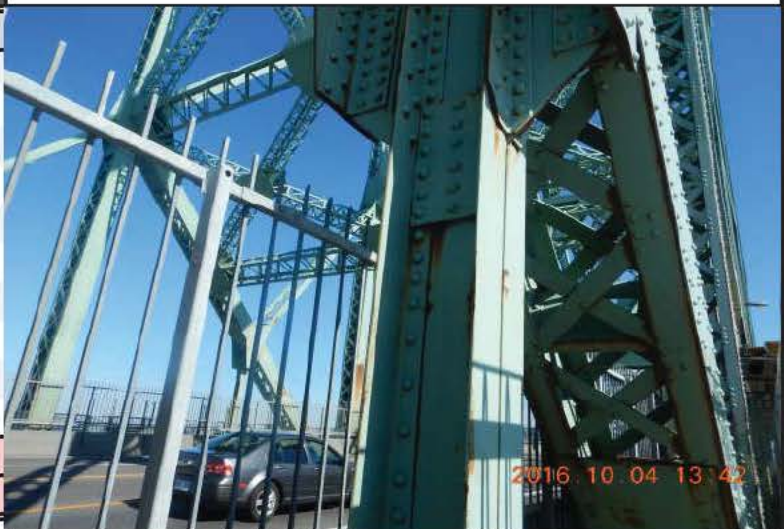
Axe: Jacques-Cartier		Section : Section 7		Structure : Pont Jacques-Cartier	
Identification					
Position longitudinale :					
Travée 25-26					
Groupe :					
Structure d'acier					
Position transversale :					
Ferme amont					
Élément :					
Montant					
Localisation :					
AL9-AU9					
Cote CEC		Cote CEM (%)			
4		A	B	C	D
		95	3	1	1
Remarque / Observation					
Pertes de matériaux moyennes à très importante. Déformation par impact sur une membrure en traction. Aucune activité requise.					
Numéro d'activité:					
Numéro de recommandation:					
Identification					
Position longitudinale :					
Travée 25-26					
Groupe :					
Structure d'acier					
Position transversale :					
Ferme amont					
Élément :					
Montant					
Localisation :					
AL10-AM10					
Cote CEC		Cote CEM (%)			
4		A	B	C	D
		95	3	1	1
Remarque / Observation					
Pertes de matériaux moyennes à très importantes. Aucune activité requise.					
Numéro d'activité:

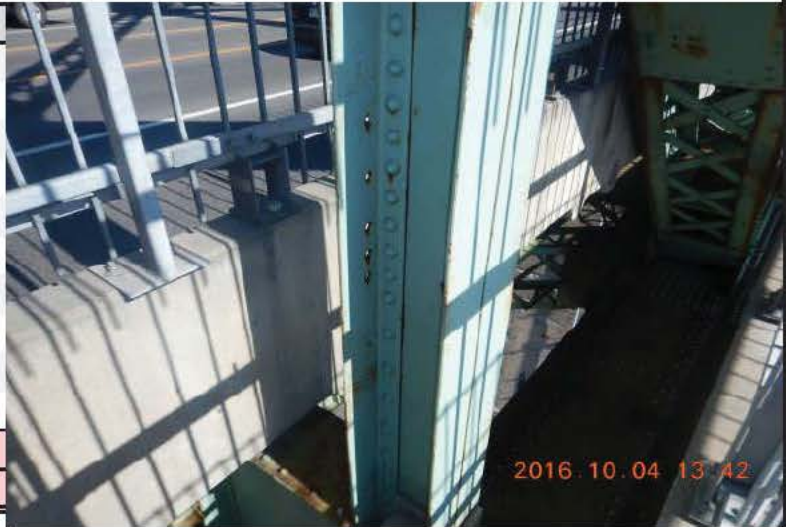
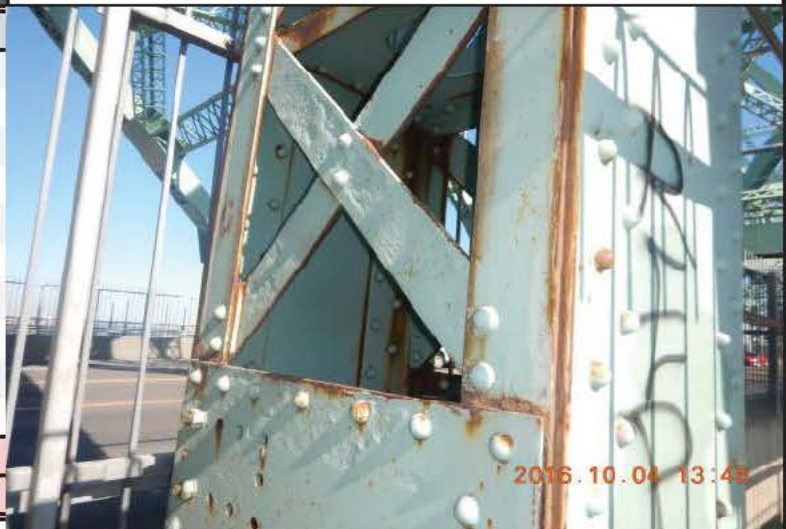
Axe: Jacques-Cartier		Section : Section 7		Structure : Pont Jacques-Cartier	
Identification					
Position longitudinale : Travée 25-26					
Groupe : Structure d'acier					
Position transversale : Ferme amont					
Élément : Montant					
Localisation : AL10-AM10					
Cote CEC		Cote CEM (%)			
4		A	B	C	D
		95	3	1	1
Remarque / Observation Pertes de matériaux moyennes à très importantes. Aucune activité requise.					
Numéro d'activité:				Numéro de photo: JC_7_161004_EM_0654	
Numéro de recommandation:					
Identification					
Position longitudinale : Travée 25-26					
Groupe : Structure d'acier					
Position transversale : Ferme amont					
Élément : Montant					
Localisation : AL11-AU11					
Cote CEC		Cote CEM (%)			
4		A	B	C	D
		95	3	1	1
Remarque / Observation Pertes de matériaux moyennes à très importantes. Déformation par corrosion. Aucune activité requise.					
Numéro d'activité:				Numéro de photo: JC_7_161004_EM_0657

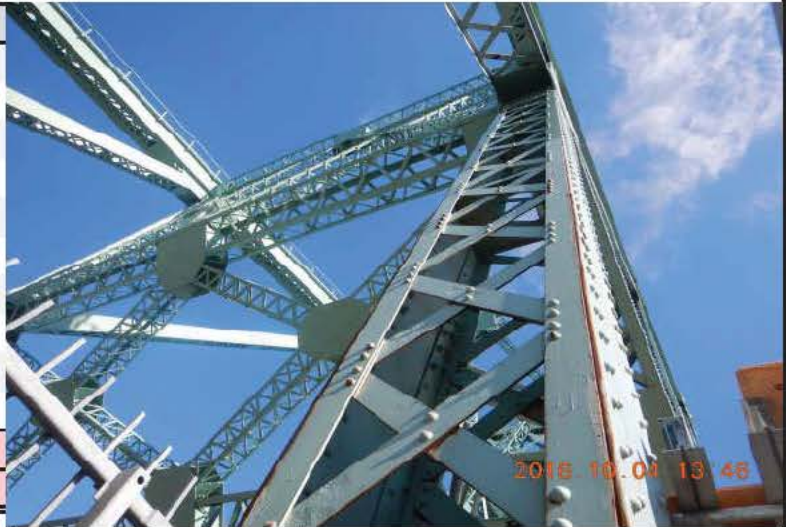
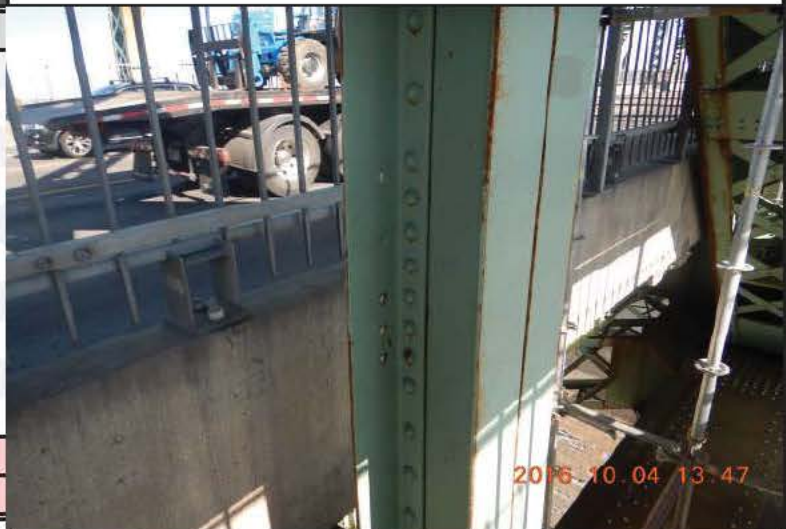
Axe: Jacques-Cartier		Section : Section 7		Structure : Pont Jacques-Cartier	
Identification					
Position longitudinale :					
Travée 25-26					
Groupe :					
Structure d'acier					
Position transversale :					
Ferme amont					
Élément :					
Montant					
Localisation :					
AL11-AU11					
Cote CEC		Cote CEM (%)			
4		A	B	C	D
		95	3	1	1
Remarque / Observation					
Pertes de matériaux moyennes à très importantes. Déformation par corrosion. Aucune activité requise.					
Numéro d'activité:				Numéro de photo: JC_7_161004_EM_0658	
Numéro de recommandation:					
Identification					
Position longitudinale :					
Travée 25-26					
Groupe :					
Structure d'acier					
Position transversale :					
Ferme amont					
Élément :					
Montant					
Localisation :					
AL12-AM12					
Cote CEC		Cote CEM (%)			
3		A	B	C	D
		95	2	2	1
Remarque / Observation					
Pertes de matériaux moyennes à très importantes. Déformation par corrosion.					
Numéro d'activité:				Numéro de photo: JC_7_161004_EM_0659

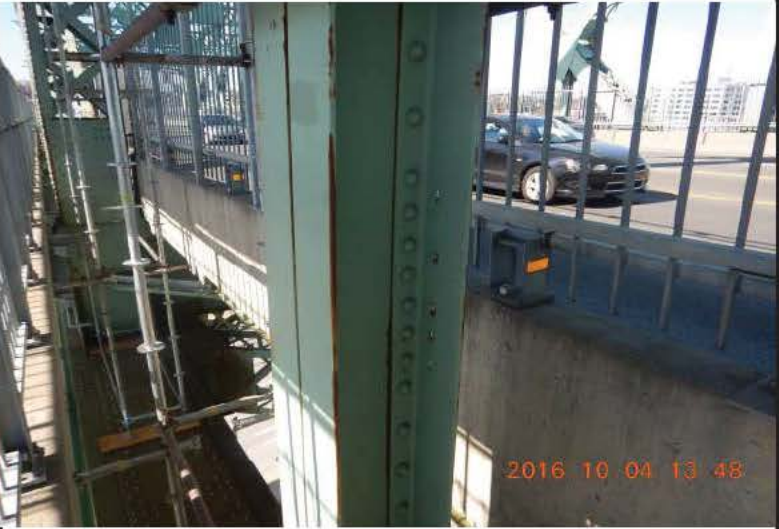
Axe: Jacques-Cartier		Section : Section 7		Structure : Pont Jacques-Cartier	
Identification					
Position longitudinale : Travée 25-26					
Groupe : Structure d'acier					
Position transversale : Ferme amont					
Élément : Montant					
Localisation : AL12-AM12					
Cote CEC		Cote CEM (%)			
3		A	B	C	D
		95	2	2	1

Remarque / Observation					
Pertes de matériaux moyennes à très importantes. Déformation par corrosion.					
Numéro d'activité:				Numéro de photo: JC_7_161004_EM_0660	
Numéro de recommandation:					
Identification					
Position longitudinale : Travée 25-26					
Groupe : Structure d'acier					
Position transversale : Ferme amont					
Élément : Diagonale					
Localisation : AM1-AL2					
Cote CEC		Cote CEM (%)			
4		A	B	C	D
		88	10	2	0
