Rapport d'inspection annuelle

Inspection générale du pont Jacques-Cartier, section 7
Version finale

Contrat: 62408

3 mai 2017

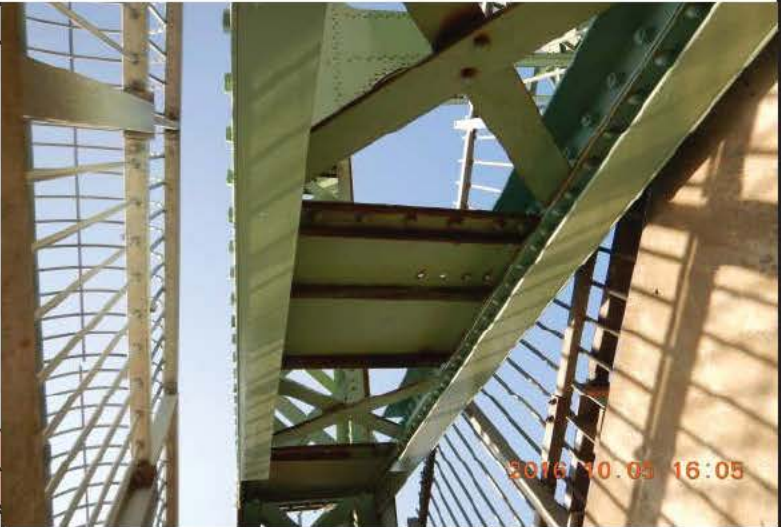
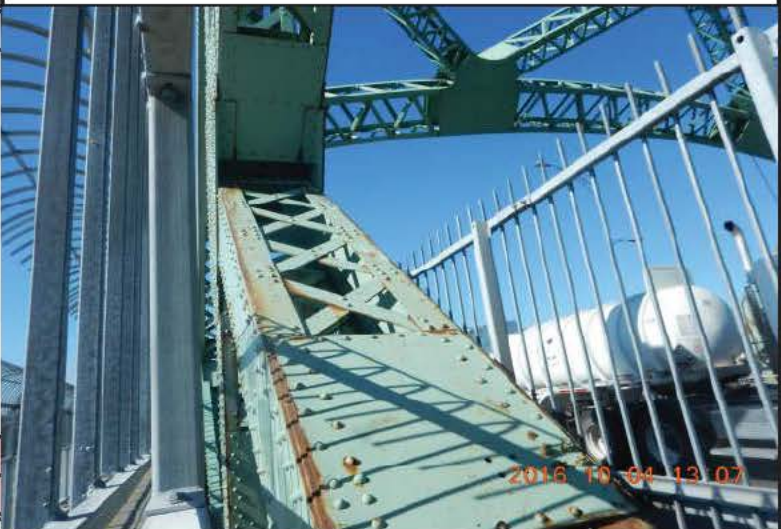
Axe: Jacques-Cartier		Section : Section 7		Structure : Pont Jacques-Cartier	
Identification					
Position longitudinale : Travée 25-26					
Groupe : Structure d'acier					
Position transversale : Ferme amont					
Élément : Diagonale					
Localisation : AM4-AL5					
Cote CEC		Cote CEM (%)			
4		A	B	C	D
		94	5	1	0
Remarque / Observation					
Numéro de photo: JC_7_161004_EM_0636					
Numéro d'activité:					
Numéro de recommandation:					
Identification					
Position longitudinale : Travée 25-26					
Groupe : Structure d'acier					
Position transversale : Ferme amont					
Élément : Diagonale					
Localisation : AM7-AL9					
Cote CEC		Cote CEM (%)			
4		A	B	C	D
		96	2	1	1
Remarque / Observation					
Pertes de matériaux moyennes à très importantes. Déformation par corrosion. Aucune activité requise.					
Numéro de photo: JC_7_161004_EM_0647					
Numéro d'activité:					
Numéro de recommandation:

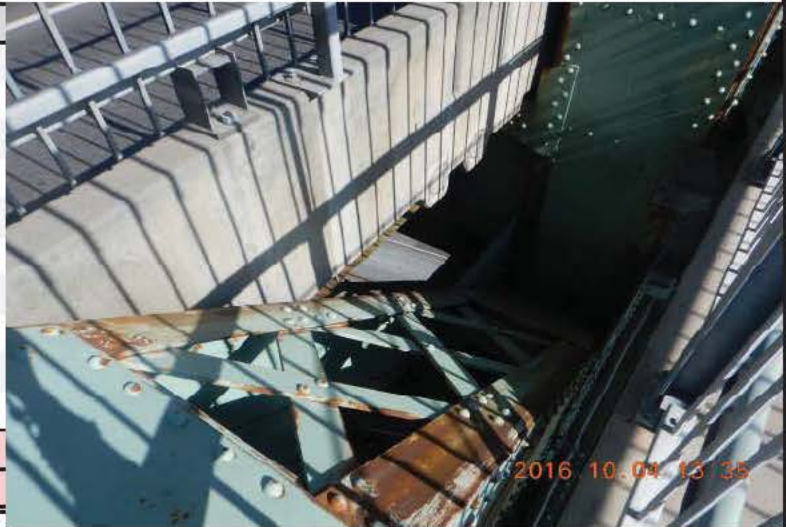
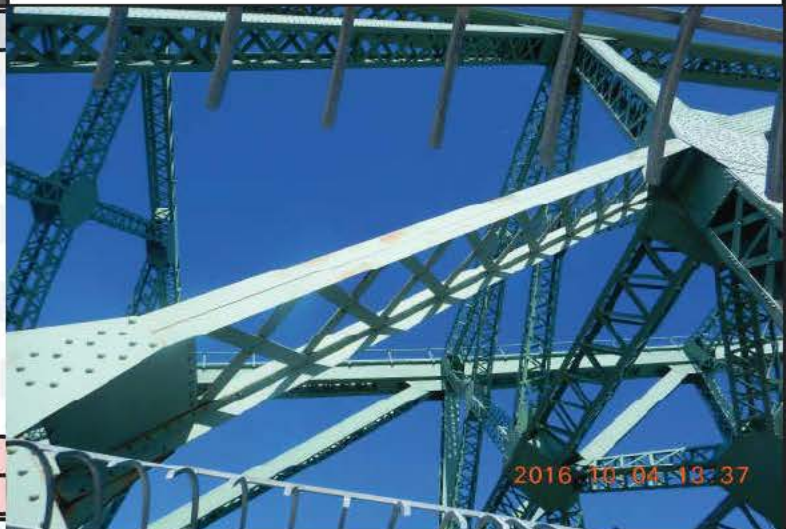
Numéro d'activité:				Numéro de photo: JC_7_161004_EM_0649	
Numéro de recommandation:

Axe: Jacques-Cartier		Section : Section 7		Structure : Pont Jacques-Cartier	
Identification					
Position longitudinale : Travée 25-26					
Groupe : Structure d'acier					
Position transversale : Ferme amont					
Élément : Diagonale					
Localisation : AM7-AL9					
Cote CEC		Cote CEM (%)			
4		A	B	C	D
		96	2	1	1
Remarque / Observation Pertes de matériaux moyennes à très importantes. Déformation par corrosion. Aucune activité requise.					
Numéro d'activité:				Numéro de photo: JC_7_161004_EM_0648	
Numéro de recommandation:					
Identification					
Position longitudinale : Travée 25-26					
Groupe : Structure d'acier					
Position transversale : Ferme amont					
Élément : Diagonale					
Localisation : AM8-AM9					
Cote CEC		Cote CEM (%)			
3		A	B	C	D
		94	5	0	1
Remarque / Observation Pertes de matériaux moyennes à très importantes. Déformation par corrosion. Déformation par impact sur une membrure en traction. Aucune activité requise.

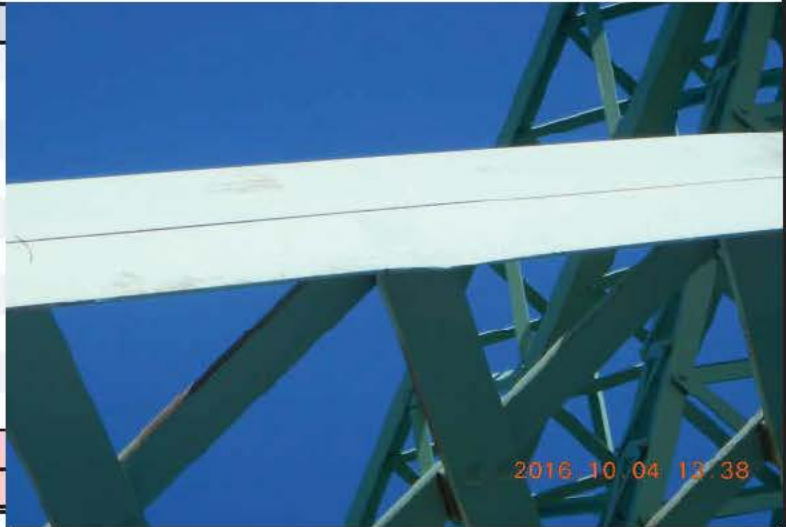
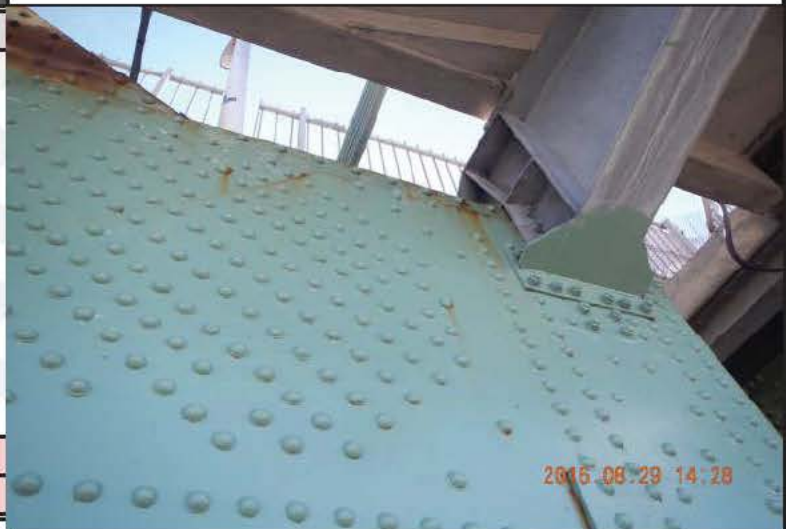
Numéro d'activité:				Numéro de photo: JC_7_160829_JM_1138	
Numéro de recommandation:

Axe: Jacques-Cartier		Section : Section 7		Structure : Pont Jacques-Cartier	
Identification					
Position longitudinale :					
Travée 25-26					
Groupe :					
Structure d'acier					
Position transversale :					
Ferme amont					
Élément :					
Diagonale					
Localisation :					
AM8-AM9					
Cote CEC		Cote CEM (%)			
3		A	B	C	D
		94	5	0	1
Remarque / Observation					
Pertes de matériaux moyennes à très importantes. Déformation par corrosion. Déformation par impact sur une membrure en traction. Aucune activité requise.					
Numéro d'activité:				Numéro de photo: JC_7_161004_EM_0650	
Numéro de recommandation:					
Identification					
Position longitudinale :					
Travée 25-26					
Groupe :					
Structure d'acier					
Position transversale :					
Ferme aval					
Élément :					
Assemblage inférieur					
Localisation :					
ALO					
Cote CEC		Cote CEM (%)			
4		A	B	C	D
		89	10	1	0
Remarque / Observation					
Déformation par corrosion.

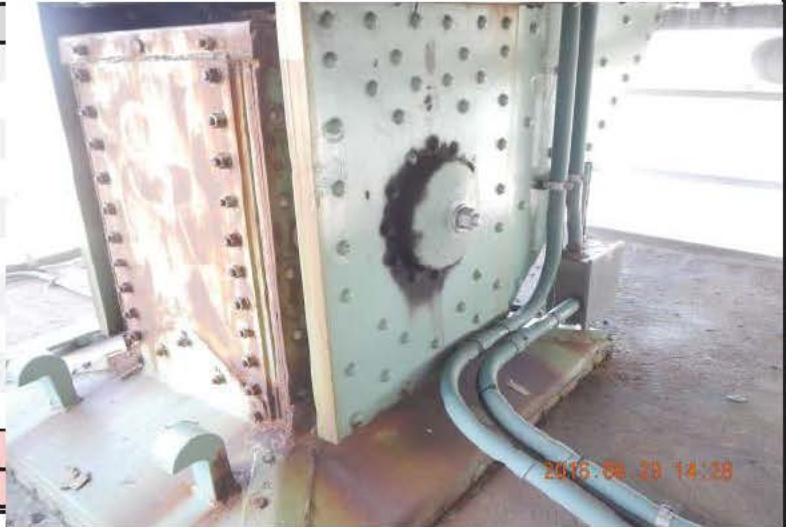
Numéro de photo: JC_7_160829_JM_1139

Axe:	Jacques-Cartier	Section :	Section 7	Structure :	Pont Jacques-Cartier
Identification					
Position longitudinale :					
Travée 25-26					
Groupe :					
Structure d'acier					
Position transversale :					
Ferme aval					
Élément :					
Assemblage inférieur					
Localisation :					
AL0					
Cote CEC		Cote CEM (%)			
4		A	B	C	D
		89	10	1	0
Remarque / Observation					
Déformation par corrosion.					
Numéro d'activité:					
Numéro de recommandation:					
Identification					
Position longitudinale :					
Travée 25-26					
Groupe :					
Structure d'acier					
Position transversale :					
Ferme aval					
Élément :					
Assemblage inférieur					
Localisation :					
AL3					
Cote CEC		Cote CEM (%)			
4		A	B	C	D
		95	5	0	0
Remarque / Observation					
Numéro d'activité:					
Numéro de recommandation:

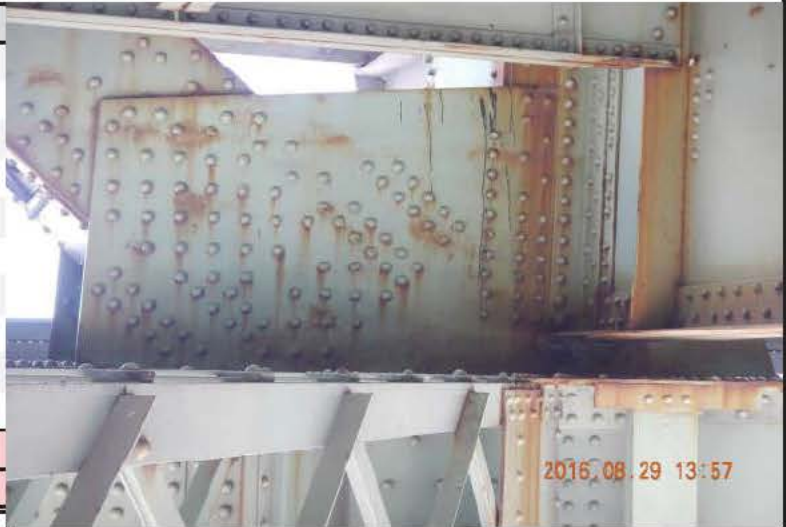
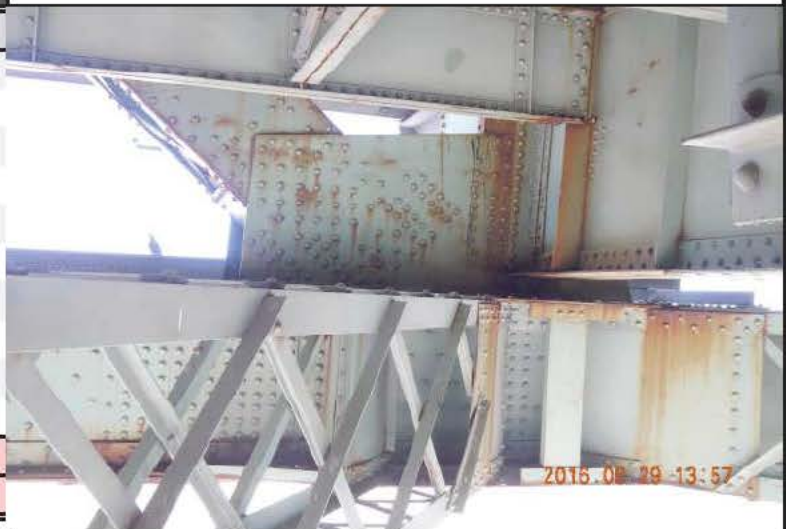
Axe: Jacques-Cartier		Section : Section 7		Structure : Pont Jacques-Cartier	
Identification					
Position longitudinale : Travée 25-26					
Groupe : Structure d'acier					
Position transversale : Ferme aval					
Élément : Assemblage inférieur					
Localisation : AL9					
Cote CEC		Cote CEM (%)			
4		A	B	C	D
		93	7	0	0
Remarque / Observation					
Numéro de photo: JC_7_160829_JM_1092					
Numéro d'activité:					
Numéro de recommandation:					
Identification					
Position longitudinale : Travée 25-26					
Groupe : Structure d'acier					
Position transversale : Ferme aval					
Élément : Assemblage inférieur					
Localisation : AL9					
Cote CEC		Cote CEM (%)			
4		A	B	C	D
		93	7	0	0
Remarque / Observation					
Numéro de photo: JC_7_160829_JM_1091					
Numéro d'activité:					
Numéro de recommandation:

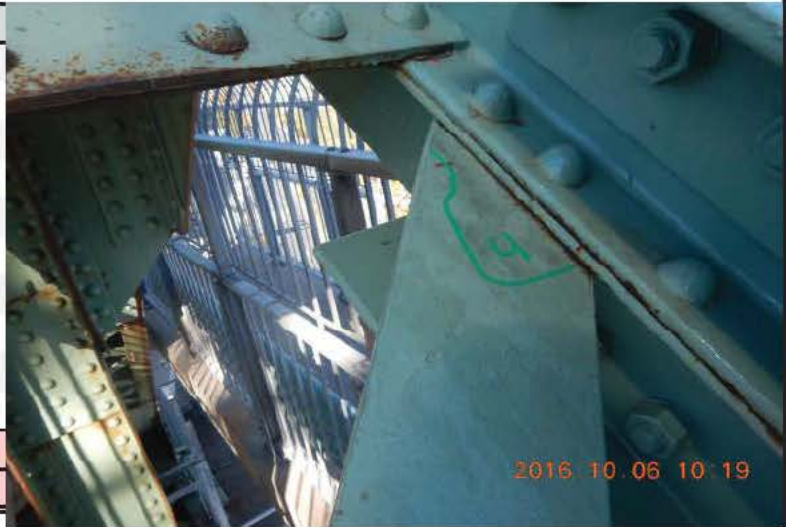
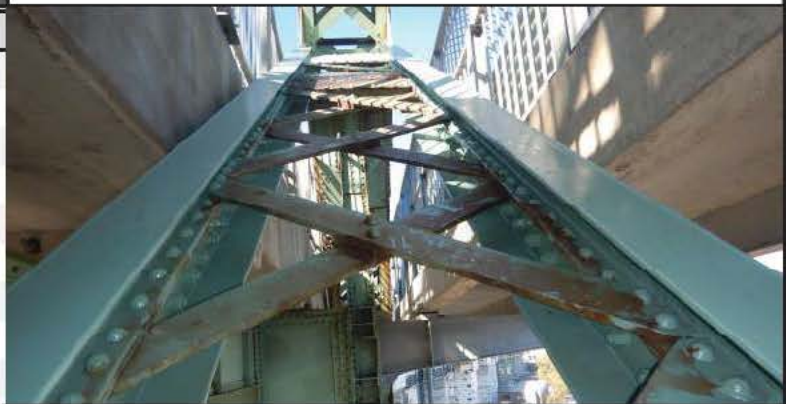
Axe: Jacques-Cartier		Section : Section 7		Structure : Pont Jacques-Cartier	
Identification					
Position longitudinale : Travée 25-26					
Groupe : Structure d'acier					
Position transversale : Ferme aval					
Élément : Diagonale					
Localisation : AM1-AL2					
Cote CEC		Cote CEM (%)			
4		A	B	C	D
		90	7	3	0
Remarque / Observation Pertes de matériaux moyennes à importantes aux extrémités. Membrure renforcée en 2016.					
Numéro d'activité:				Numéro de photo: JC_7_161006_EM_0718	
Numéro de recommandation:					
Identification					
Position longitudinale : Travée 25-26					
Groupe : Structure d'acier					
Position transversale : Ferme aval					
Élément : Diagonale					
Localisation : AM1-AL2					
Cote CEC		Cote CEM (%)			
4		A	B	C	
		90	7	3	
Remarque / Observation Pertes de matériaux moyennes à importantes aux extrémités. Membrure renforcée en 2016.					
Numéro d'activité:				Numéro de photo: JC_7_161006_EM_0719

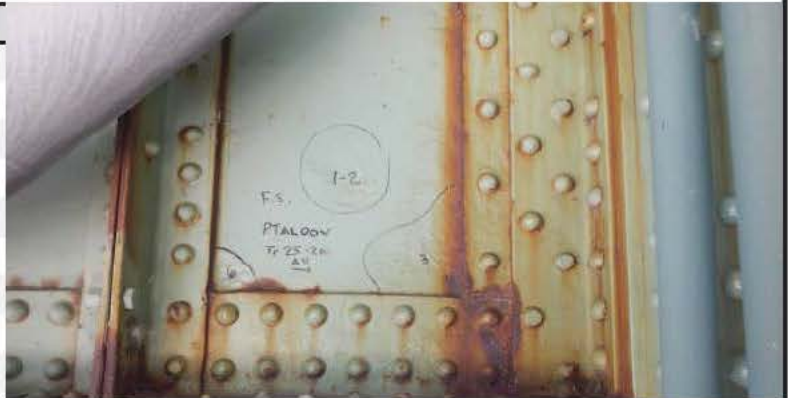
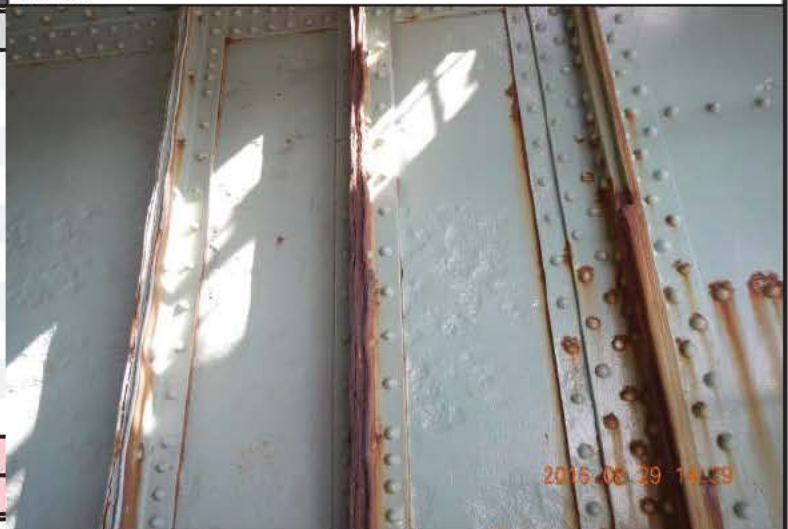
Numéro d'activité: 3221				Numéro de photo: JC_7_160829_JM_1152	
Numéro de recommandation: 15875

Axe: Jacques-Cartier		Section : Section 7		Structure : Pont Jacques-Cartier	
Identification					
Position longitudinale : Travée 25-26					
Groupe : Structure d'acier					
Position transversale : Général					
Élément : Poutre de transfert					
Localisation : ALO					
Cote CEC		Cote CEM (%)			
2		A	B	C	
		75	15	5	5
Remarque / Observation PDMx moy. à très imp. aux SDT amont et aval réduisant la cap. d'environ 25%. Def. par corr. aux semelles sup. et inf.					
Numéro d'activité: 3221				Numéro de photo: JC_7_160829_JM_1135	
Numéro de recommandation: 15875					
Identification					
Position longitudinale : Travée 25-26					
Groupe : Structure d'acier					
Position transversale : Général					
Élément : Poutre de transfert					
Localisation : ALO					
Cote CEC		Cote CEM (%)			
2		A	B	C	D
		75	15	5	5
Remarque / Observation PDMx moy. à très imp. aux SDT amont et aval réduisant la cap. d'environ 25%. Def. par corr. aux semelles sup. et inf.

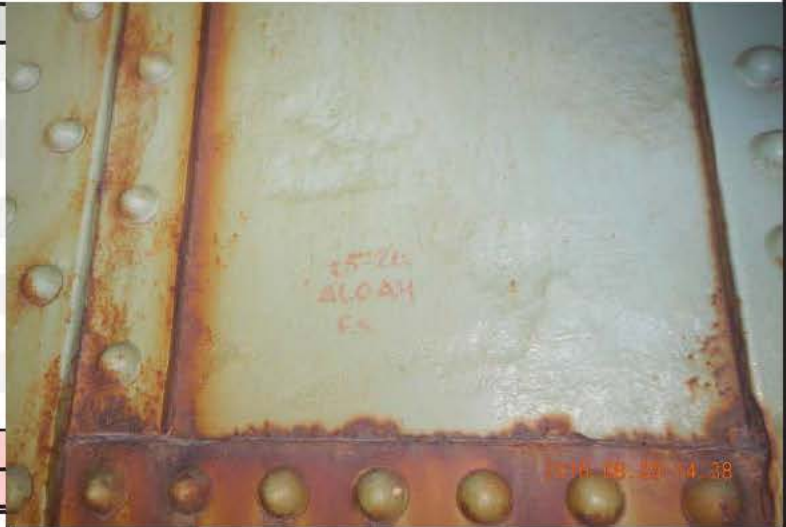
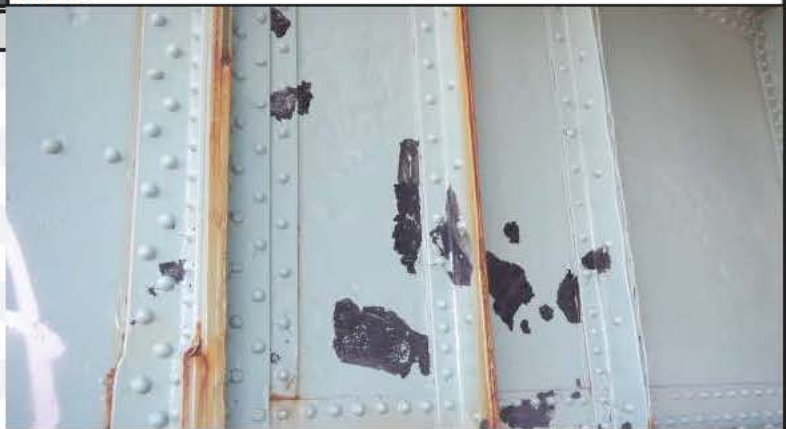
Numéro de photo:				JC_7_160829_JM_1137	
Numéro d'activité:		3221			
Numéro de recommandation:		15875

Axe: Jacques-Cartier		Section : Section 7		Structure : Pont Jacques-Cartier	
Identification					
Position longitudinale : Travée 25-26					
Groupe : Structure d'acier					
Position transversale : Général					
Élément : Poutre de transfert					
Localisation : ALO					
Cote CEC		Cote CEM (%)			
2		A	B	C	D
		75	15	5	5
Remarque / Observation PDMx moy. à très imp. aux SDT amont et aval réduisant la cap. d'environ 25%. Def. par corr. aux semelles sup. et inf.					
Numéro de photo:				JC_7_160829_JM_1150	
Numéro d'activité:		3221			
Numéro de recommandation:		15875			
Identification					
Position longitudinale : Travée 25-26					
Groupe : Structure d'acier					
Position transversale : Général					
Élément : Poutre de transfert					
Localisation : ALO					
Cote CEC		Cote CEM (%)			
2		A	B	C	D
		75	15	5	5
Remarque / Observation PDMx moy. à très imp. aux SDT amont et aval réduisant la cap. d'environ 25%. Def. par corr. aux semelles sup. et inf.

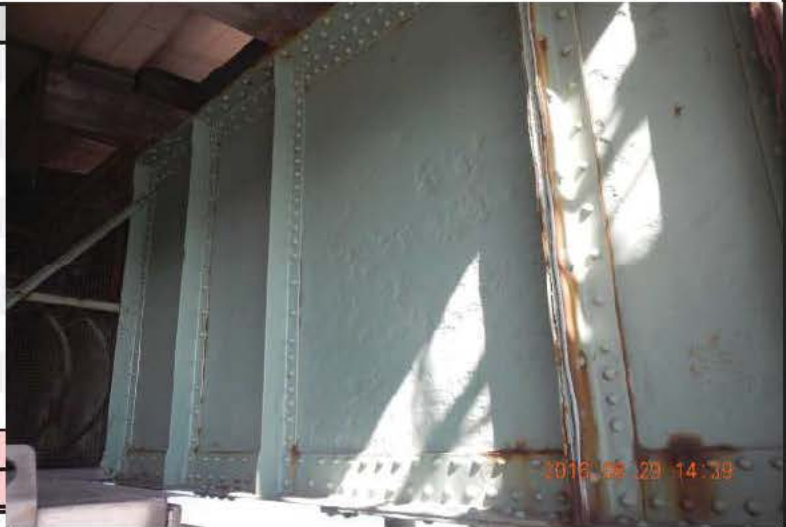
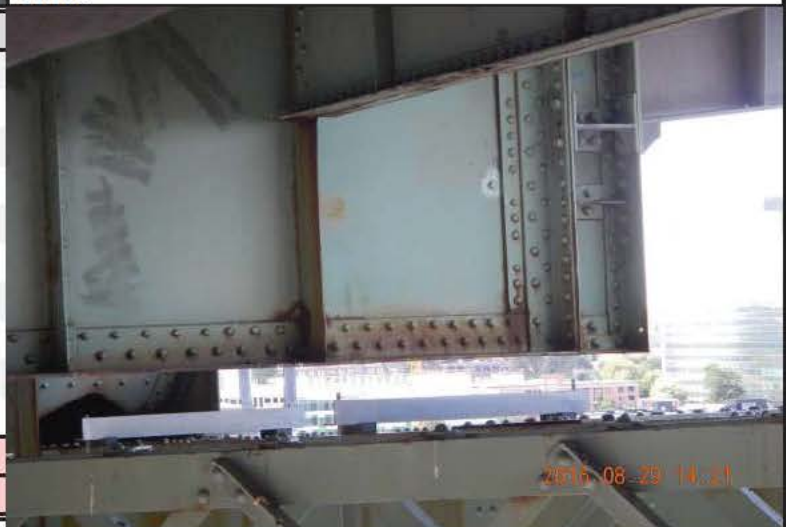
Axe: Jacques-Cartier		Section : Section 7		Structure : Pont Jacques-Cartier	
Identification					
Position longitudinale : Travée 25-26					
Groupe : Structure d'acier					
Position transversale : Général					
Élément : Poutre de transfert					
Localisation : AL0					
Cote CEC		Cote CEM (%)			
2		A	B	C	D
		75	15	5	5
Remarque / Observation PDMx moy. à très imp. aux SDT amont et aval réduisant la cap. d'environ 25%. Def. par corr. aux semelles sup. et inf.					
Numéro d'activité:				3221	
Numéro de recommandation:				15875	
Identification					
Position longitudinale : Travée 25-26					
Groupe : Structure d'acier					
Position transversale : Général					
Élément : Poutre transversale					
Localisation : AL1					
Cote CEC		Cote CEM (%)			
2		A	B	C	D
		89	7	2	2
Remarque / Observation PDMx moy. à très imp. aux SDT aval réduisant la cap. d'environ 25%. Def. par corr. aux semelles sup. et inf.					
Numéro d'activité:				3221

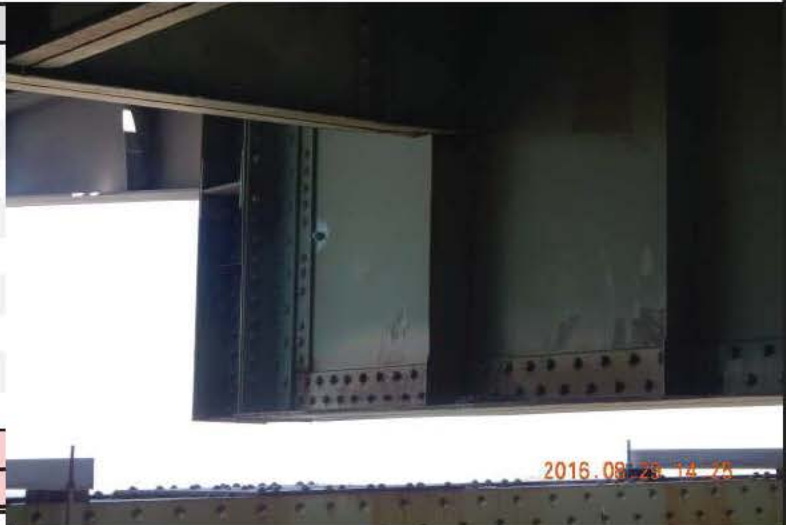
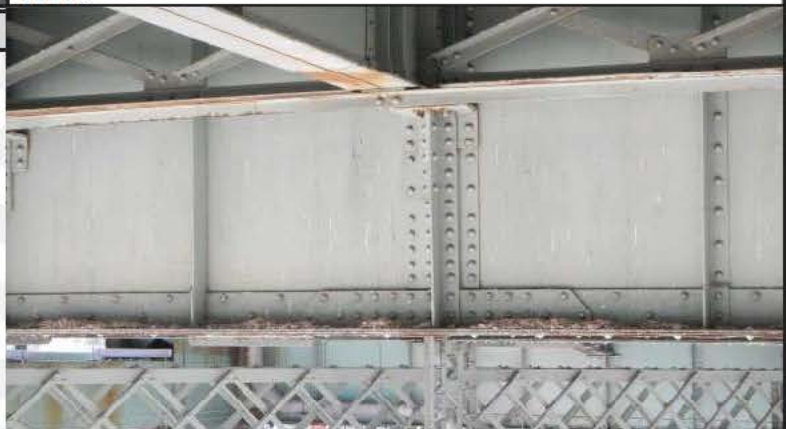
Numéro de photo: JC_7_160829_JM_1127	
		Numéro d'activité: 1011			
		Numéro de recommandation: 15886

Axe: Jacques-Cartier		Section : Section 7		Structure : Pont Jacques-Cartier	
Identification					
Position longitudinale : Travée 25-26					
Groupe : Structure d'acier					
Position transversale : Général					
Élément : Poutre transversale					
Localisation : AL1					
Cote CEC		Cote CEM (%)			
2		A	B	C	D
		89	7	2	2
Remarque / Observation PDMx moy. à très imp. aux SDT aval réduisant la cap. d'environ 25%. Def. par corr. aux semelles sup. et inf.					
				Numéro de photo: JC_7_160829_JM_1134	
		Numéro d'activité: 3221			
		Numéro de recommandation: 15875			
Identification					
Position longitudinale : Travée 25-26					
Groupe : Structure d'acier					
Position transversale : Général					
Élément : Poutre transversale					
Localisation : AL2					
Cote CEC		Cote CEM (%)			
4		A	B	C	
		89	7	3	
Remarque / Observation Pertes de matériaux moyennes à très importantes. Déformation par corrosion aux semelles supérieures et inférieures. Présence de fientes.

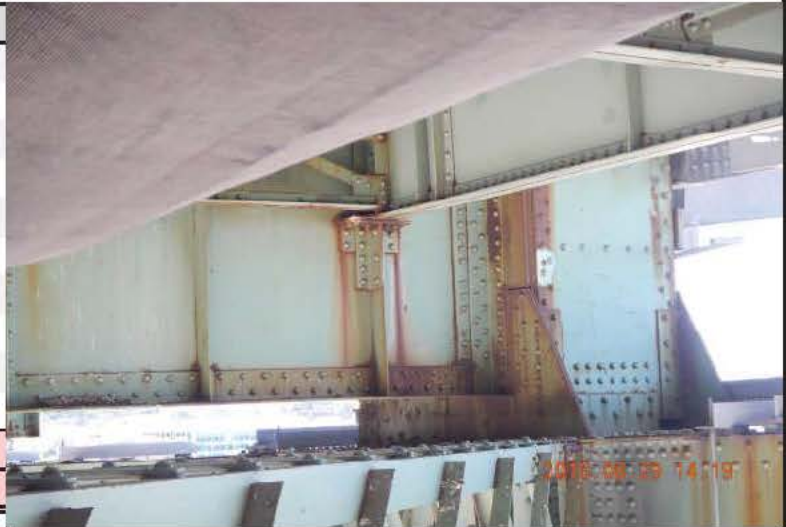
Numéro de photo: JC_7_160829_JM_1126

Axe: Jacques-Cartier		Section : Section 7		Structure : Pont Jacques-Cartier	
Identification					
Position longitudinale :					
Travée 25-26					
Groupe :					
Structure d'acier					
Position transversale :					
Général					
Élément :					
Poutre transversale					
Localisation :					
AL2					
Cote CEC		Cote CEM (%)			
4		A	B	C	D
		89	7	3	1
Remarque / Observation					
Pertes de matériaux moyennes à très importantes. Déformation par corrosion aux semelles supérieures et inférieures. Présence de fientes.					
Numéro d'activité:				1011	
Numéro de recommandation:				15886	
Identification					
Position longitudinale :					
Travée 25-26					
Groupe :					
Structure d'acier					
Position transversale :					
Général					
Élément :					
Poutre transversale					
Localisation :					
AL3					
Cote CEC		Cote CEM (%)			
4		A	B	C	D
		94	4	1	1
Remarque / Observation					
PDMx moy. à très imp.. Def. par corr. aux semelles sup. et inf. Peu de réserve de cap. selon la dernière évaluation.

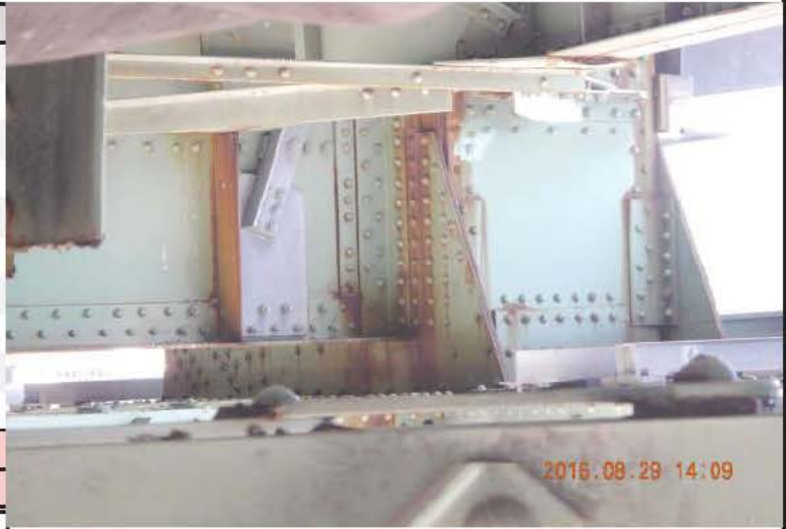
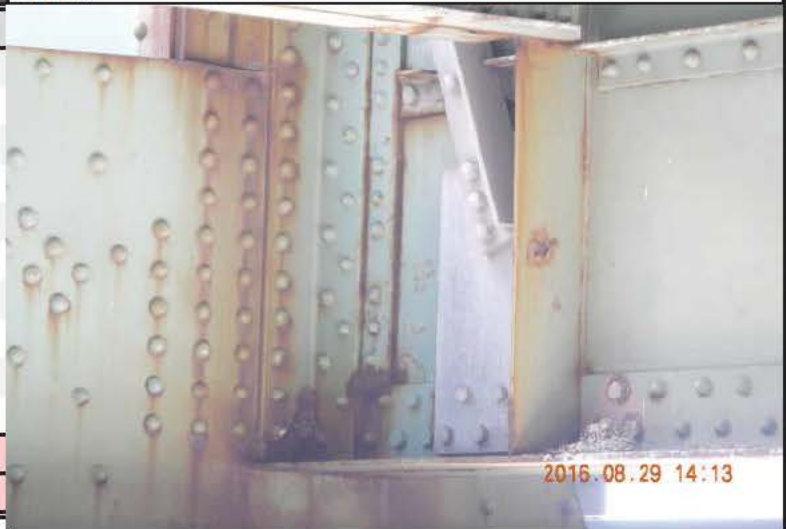
Numéro de photo: JC_7_160829_JM_1123	
Numéro d'activité: 3221					
Numéro de recommandation: 15875

Axe: Jacques-Cartier		Section : Section 7		Structure : Pont Jacques-Cartier	
Identification					
Position longitudinale :					
Travée 25-26					
Groupe :					
Structure d'acier					
Position transversale :					
Général					
Élément :					
Poutre transversale					
Localisation :					
AL4					
Cote CEC		Cote CEM (%)			
2		A	B	C	D
		93	5	1	1
Remarque / Observation					
PDMx moy. à très imp. aux SDT aval réduisant la cap. d'environ 25%. Perfo. de ϕ 10mm. Def. par corr. aux semelles sup. et inf.					
				Numéro de photo: JC_7_160829_JM_1114	
Numéro d'activité: 3221					
Numéro de recommandation: 15875					
Identification					
Position longitudinale :					
Travée 25-26					
Groupe :					
Structure d'acier					
Position transversale :					
Général					
Élément :					
Poutre transversale					
Localisation :					
AL4					
Cote CEC		Cote CEM (%)			
2		A	B	C	D
		93	5	1	1
Remarque / Observation					
PDMx moy. à très imp. aux SDT aval réduisant la cap. d'environ 25%. Perfo. de ϕ 10mm. Def. par corr. aux semelles sup. et inf.

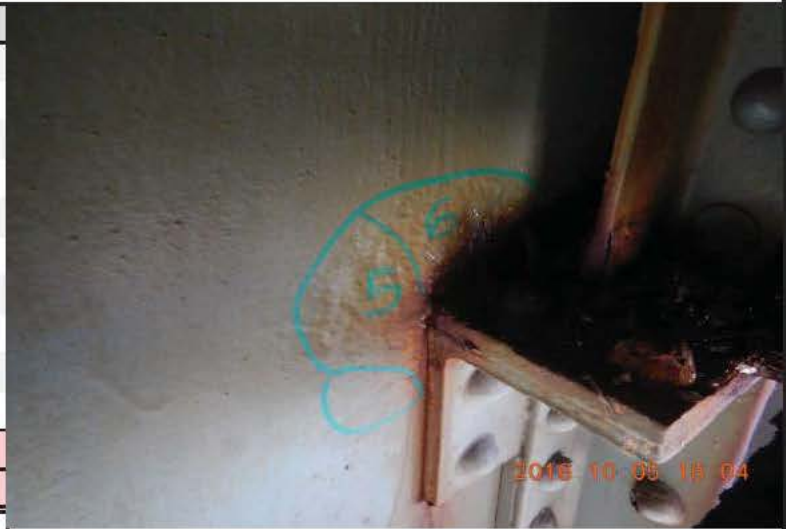
Numéro de photo: JC_7_161005_EM_0698

Axe: Jacques-Cartier		Section : Section 7		Structure : Pont Jacques-Cartier	
Identification					
Position longitudinale : Travée 25-26					
Groupe : Structure d'acier					
Position transversale : Général					
Élément : Poutre transversale					
Localisation : AL5					
Cote CEC		Cote CEM (%)			
1		A	B	C	D
		87	8	3	2
Remarque / Observation PDMx très imp. avec perfo. de l'âme autour des corbeaux réduisant de plus de 30% sa cap. à transmettre les charges des poutres longitudinales. Def. par corr. aux semelles sup. et inf.					
Numéro d'activité:		3221			
Numéro de recommandation:		15875			
Identification					
Position longitudinale : Travée 25-26					
Groupe : Structure d'acier					
Position transversale : Général					
Élément : Poutre transversale					
Localisation : AL5					
Cote CEC		Cote CEM (%)			
1		A	B	C	D
		87	8	3	2
Remarque / Observation PDMx très imp. avec perfo. de l'âme autour des corbeaux réduisant de plus de 30% sa cap. à transmettre les charges des poutres longitudinales. Def. par corr. aux semelles sup. et inf.

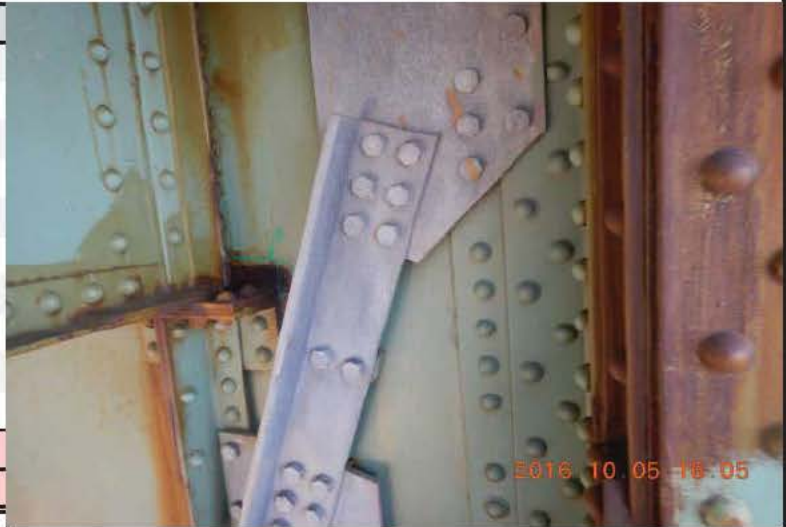
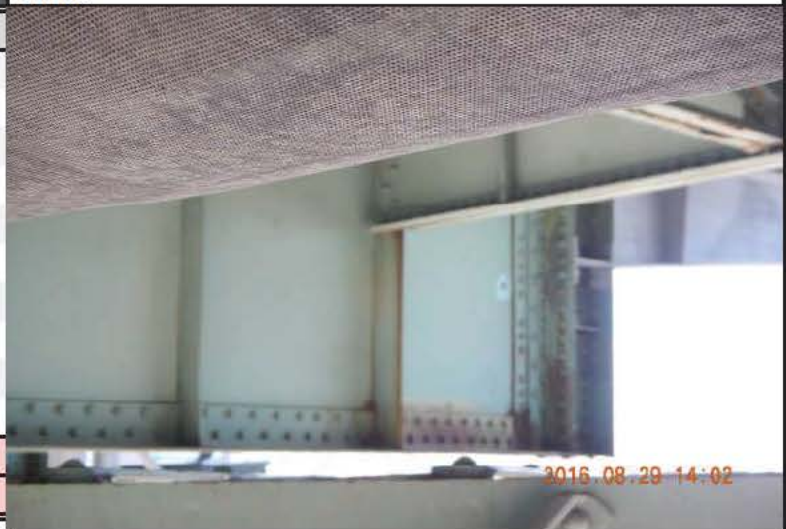
Axe: Jacques-Cartier		Section : Section 7		Structure : Pont Jacques-Cartier	
Identification					
Position longitudinale : Travée 25-26					
Groupe : Structure d'acier					
Position transversale : Général					
Élément : Poutre transversale					
Localisation : AL5					
Cote CEC		Cote CEM (%)			
1		A	B	C	D
		87	8	3	2
Remarque / Observation PDMx très imp. avec perfo. de l'âme autour des corbeaux réduisant de plus de 30% sa cap. à transmettre les charges des poutres longitudinales. Def. par corr. aux semelles sup. et inf.					
Numéro d'activité:		3221			
Numéro de recommandation:		15875			
Identification					
Position longitudinale : Travée 25-26					
Groupe : Structure d'acier					
Position transversale : Général					
Élément : Poutre transversale					
Localisation : AL6					
Cote CEC		Cote CEM (%)			
3		A	B	C	D
		87	7	3	3
Remarque / Observation Pertes de matériaux moyennes à très importantes. Déformation par corrosion aux semelles supérieures et inférieures.

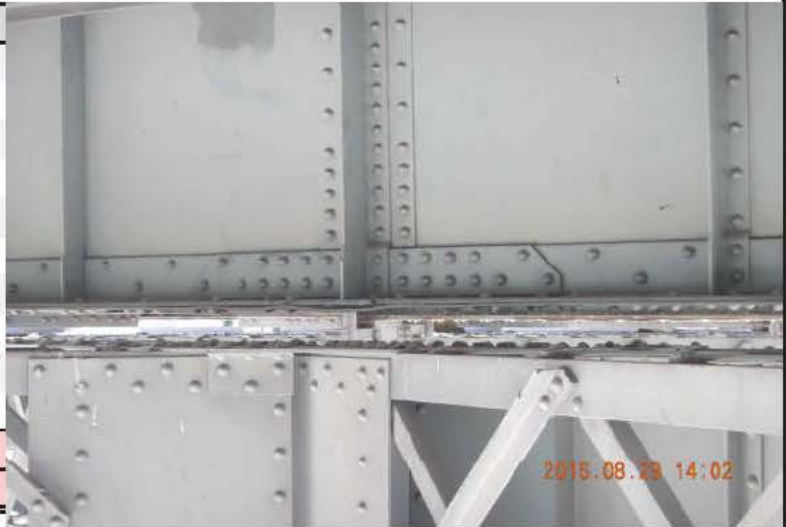
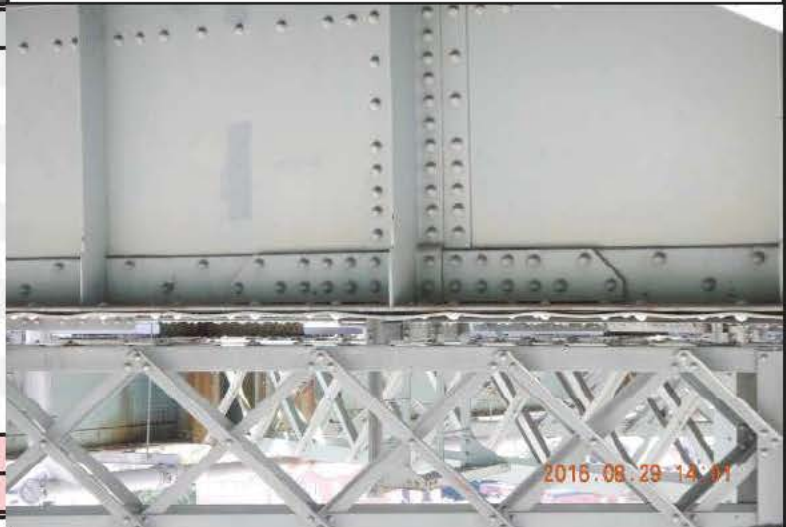
Numéro d'activité:				Numéro de photo: JC_7_160829_JM_1099	
Numéro de recommandation:

Axe: Jacques-Cartier		Section : Section 7		Structure : Pont Jacques-Cartier	
Identification					
Position longitudinale : Travée 25-26					
Groupe : Structure d'acier					
Position transversale : Général					
Élément : Poutre transversale					
Localisation : AL6					
Cote CEC		Cote CEM (%)			
3		A	B	C	D
		87	7	3	3
Remarque / Observation Pertes de matériaux moyennes à très importantes. Déformation par corrosion aux semelles supérieures et inférieures.					
Numéro d'activité:				Numéro de photo: JC_7_160829_JM_1103	
Numéro de recommandation:					
Identification					
Position longitudinale : Travée 25-26					
Groupe : Structure d'acier					
Position transversale : Général					
Élément : Poutre transversale					
Localisation : AL7					
Cote CEC		Cote CEM (%)			
4		A	B	C	D
		90	8	1	1
Remarque / Observation Pertes de matériaux moyennes à très importantes. Déformation par corrosion aux semelles supérieures et inférieures. Aucune activité requise.

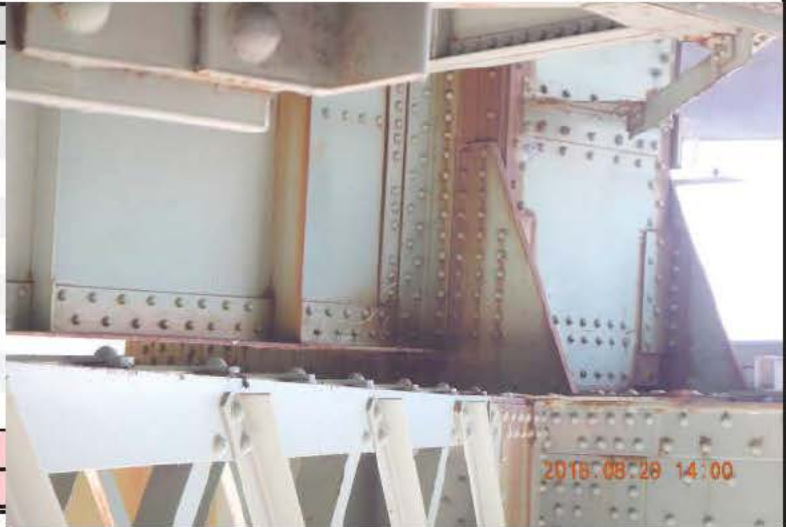
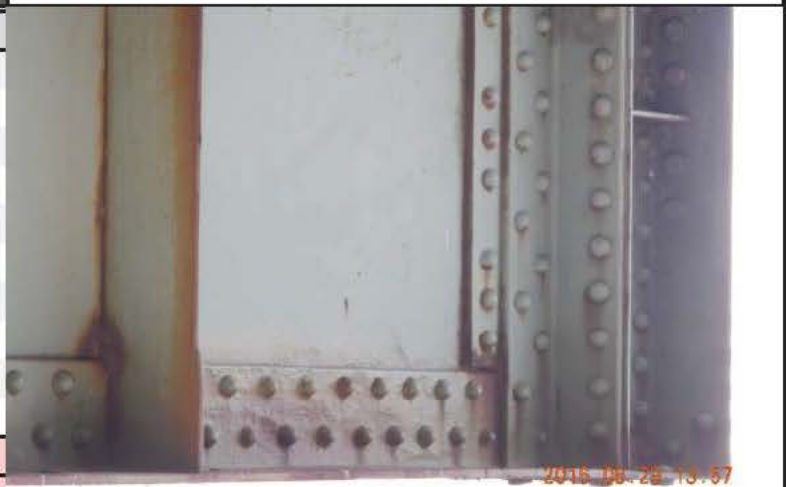
Numéro d'activité:				Numéro de photo: JC_7_160829_JM_1090	
Numéro de recommandation:

Axe: Jacques-Cartier		Section : Section 7		Structure : Pont Jacques-Cartier	
Identification					
Position longitudinale :					
Travée 25-26					
Groupe :					
Structure d'acier					
Position transversale :					
Général					
Élément :					
Poutre transversale					
Localisation :					
AL7					
Cote CEC		Cote CEM (%)			
4		A	B	C	D
		90	8	1	1
Remarque / Observation					
Pertes de matériaux moyennes à très importantes. Déformation par corrosion aux semelles supérieures et inférieures. Aucune activité requise.					
Numéro d'activité:				Numéro de photo: JC_7_160829_JM_1098	
Numéro de recommandation:					
Identification					
Position longitudinale :					
Travée 25-26					
Groupe :					
Structure d'acier					
Position transversale :					
Général					
Élément :					
Poutre transversale					
Localisation :					
AL8					
Cote CEC		Cote CEM (%)			
4		A	B	C	D
		90	8	1	1
Remarque / Observation					
Pertes de matériaux moyennes à très importantes. Déformation par corrosion aux semelles supérieures et inférieures. Aucune activité requise.

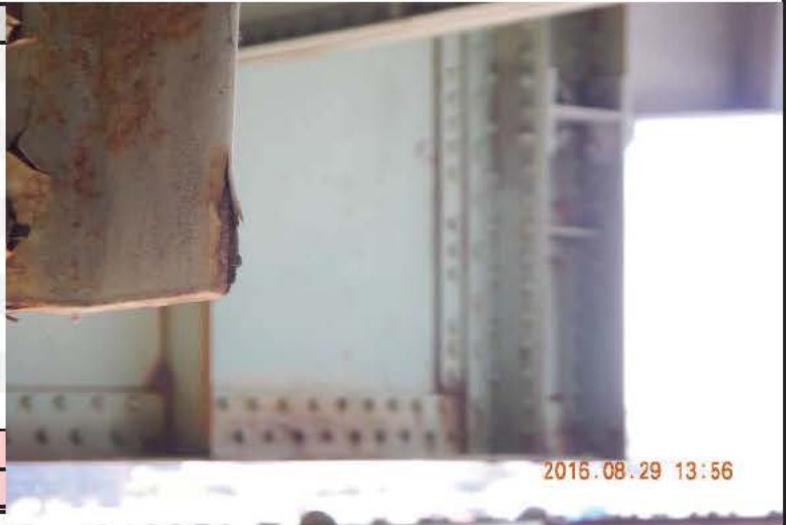
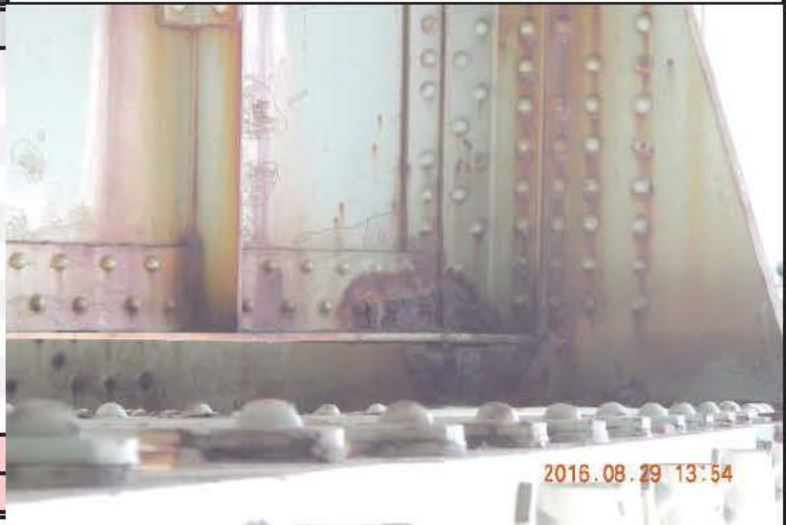
Numéro d'activité: 3221				Numéro de photo: JC_7_160829_JM_1085	
Numéro de recommandation: 15875

Axe: Jacques-Cartier		Section : Section 7		Structure : Pont Jacques-Cartier	
Identification					
Position longitudinale :					
Travée 25-26					
Groupe :					
Structure d'acier					
Position transversale :					
Général					
Élément :					
Poutre transversale					
Localisation :					
AL8					
Cote CEC		Cote CEM (%)			
4		A	B	C	D
		90	8	1	1
Remarque / Observation					
Pertes de matériaux moyennes à très importantes. Déformation par corrosion aux semelles supérieures et inférieures. Aucune activité requise.					
Numéro d'activité:				Numéro de photo: JC_7_160829_JM_1089	
Numéro de recommandation:					
Identification					
Position longitudinale :					
Travée 25-26					
Groupe :					
Structure d'acier					
Position transversale :					
Général					
Élément :					
Poutre transversale					
Localisation :					
AL9					
Cote CEC		Cote CEM (%)			
2		A	B	C	D
		91	5	2	2
Remarque / Observation					
PDMx moy. à très imp. avec perfo. 80x25. Défauts à l'âme autour des corbeaux réduisant d'environ 25% sa cap. à transmettre les charges des poutres longitudinales. Def. par corr.

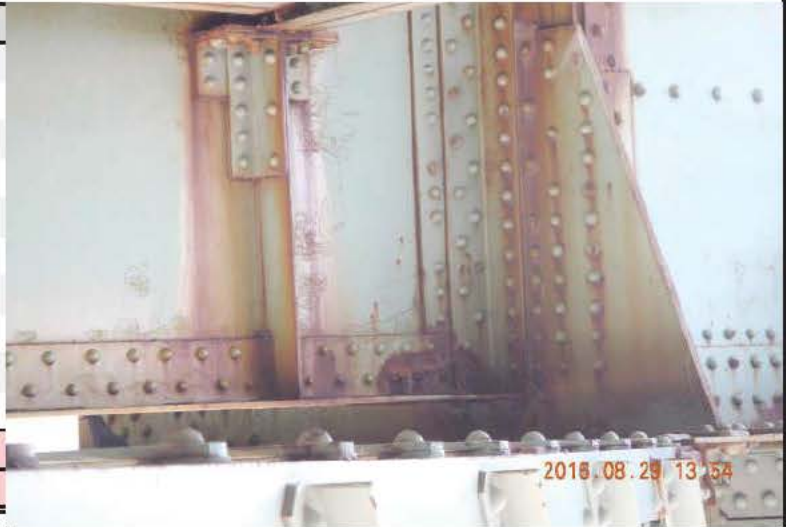
Numéro de photo: **JC_7_160829_JM_1084**

Axe: Jacques-Cartier		Section : Section 7		Structure : Pont Jacques-Cartier	
Identification					
Position longitudinale : Travée 25-26					
Groupe : Structure d'acier					
Position transversale : Général					
Élément : Poutre transversale					
Localisation : AL9					
Cote CEC		Cote CEM (%)			
2		A	B	C	D
		91	5	2	2
Remarque / Observation					
PDMx moy. à très imp. avec perfo. 80x25. Défauts à l'âme autour des corbeaux réduisant d'environ 25% sa cap. à transmettre les charges des poutres longitudinales. Def. par corr.					
Numéro d'activité:				3221	
Numéro de recommandation:				15875	
Identification					
Position longitudinale : Travée 25-26					
Groupe : Structure d'acier					
Position transversale : Général					
Élément : Poutre transversale					
Localisation : AL10					
Cote CEC		Cote CEM (%)			
3		A	B	C	D
		93	5	1	1
Remarque / Observation					
PDMx moy. à très imp.. Def. par corr. aux semelles sup. et inf. Peu de réserve de cap. selon la dernière évaluation.

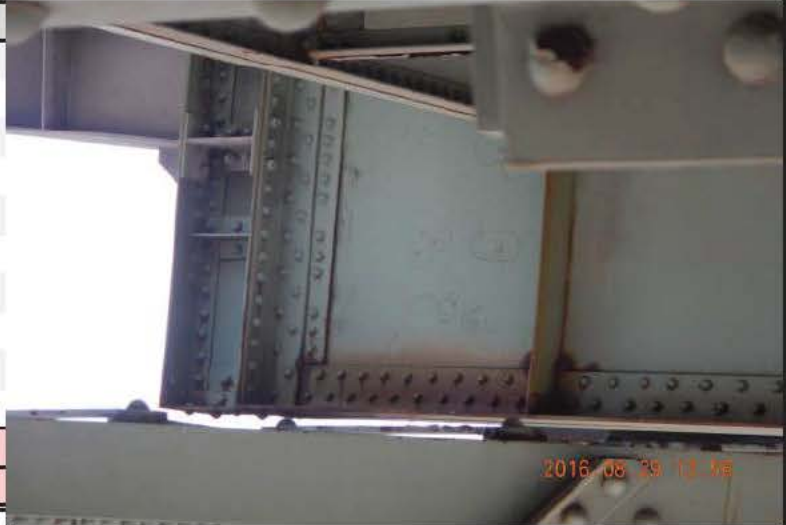
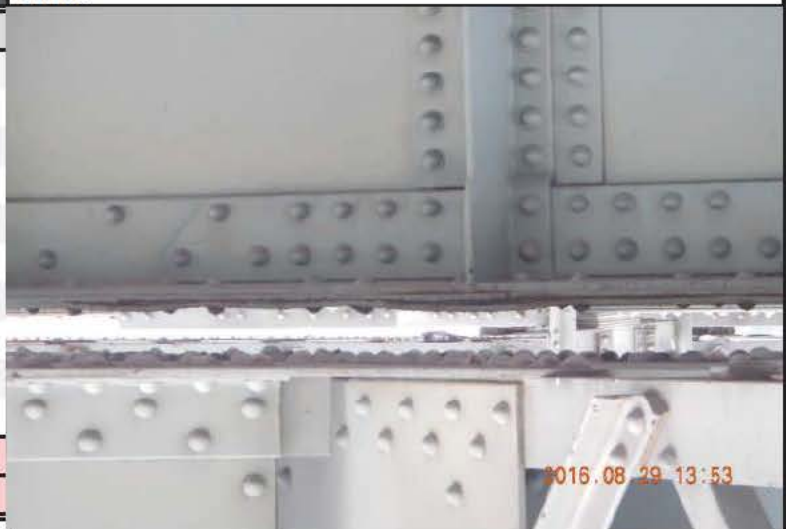
Numéro de photo: JC_7_160829_JM_1081	
Numéro d'activité:				3221	
Numéro de recommandation:				15875

Axe: Jacques-Cartier		Section : Section 7		Structure : Pont Jacques-Cartier	
Identification					
Position longitudinale :					
Travée 25-26					
Groupe :					
Structure d'acier					
Position transversale :					
Général					
Élément :					
Poutre transversale					
Localisation :					
AL10					
Cote CEC		Cote CEM (%)			
3		A	B	C	D
		93	5	1	1
Remarque / Observation					
PDMx moy. à très imp.. Def. par corr. aux semelles sup. et inf. Peu de réserve de cap. selon la dernière évaluation.					
				Numéro de photo: JC_7_160829_JM_1088	
Numéro d'activité:				3221	
Numéro de recommandation:				15875	
Identification					
Position longitudinale :					
Travée 25-26					
Groupe :					
Structure d'acier					
Position transversale :					
Général					
Élément :					
Poutre transversale					
Localisation :					
AL10					
Cote CEC		Cote CEM (%)			
3		A	B	C	D
		93	5	1	1
Remarque / Observation					
PDMx moy. à très imp.. Def. par corr. aux semelles sup. et inf. Peu de réserve de cap. selon la dernière évaluation.

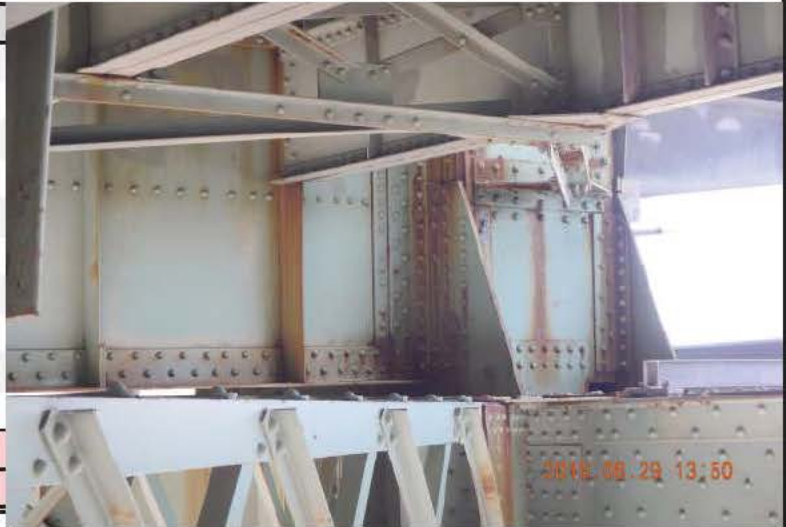
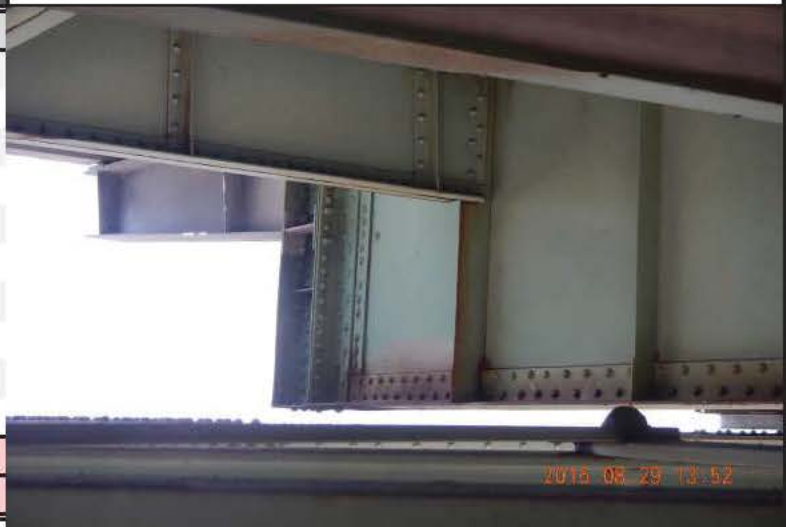
Numéro d'activité: 3221				Numéro de photo: JC_7_160829_JM_1079	
Numéro de recommandation: 16027

Axe: Jacques-Cartier		Section : Section 7		Structure : Pont Jacques-Cartier	
Identification					
Position longitudinale : Travée 25-26					
Groupe : Structure d'acier					
Position transversale : Général					
Élément : Poutre transversale					
Localisation : AL11					
Cote CEC		Cote CEM (%)			
4		A	B	C	D
		94	5	1	0
Remarque / Observation Déformation par corrosion aux semelles supérieures et inférieures.					
Numéro d'activité:				Numéro de photo: JC_7_160829_JM_1075	
Numéro de recommandation:					
Identification					
Position longitudinale : Travée 25-26					
Groupe : Structure d'acier					
Position transversale : Général					
Élément : Poutre transversale					
Localisation : AL12					
Cote CEC		Cote CEM (%)			
4		A	B	C	D
		87	10	1	2
Remarque / Observation Pertes de matériaux moyennes à très importantes. Déformation par corrosion aux semelles supérieures et inférieures. Perforation 5 mm diamètre au raidisseur.

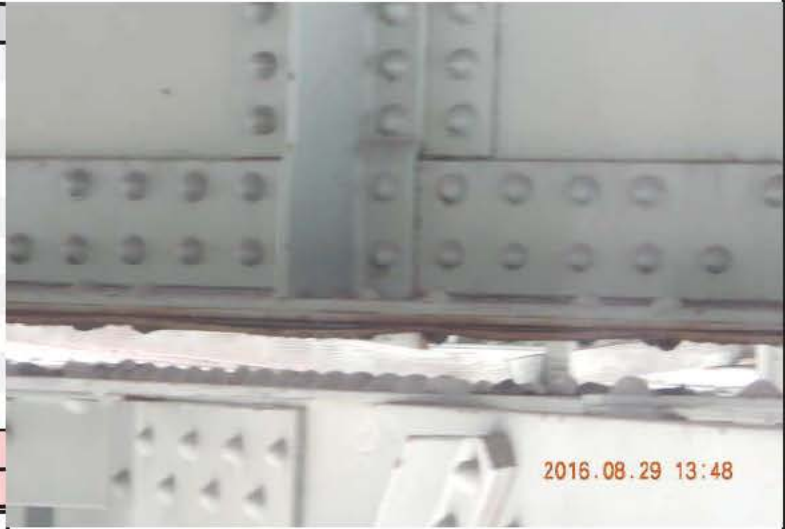
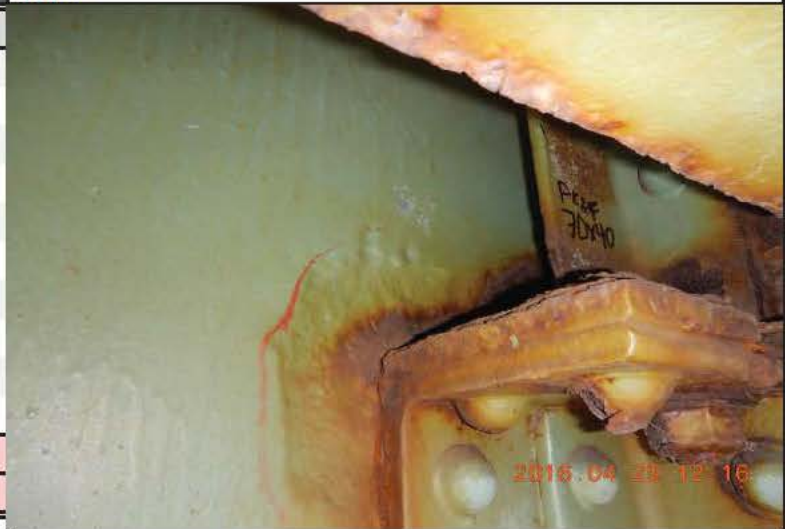
Numéro de photo: JC_7_160429_EM_6078	
Numéro d'activité: 3221					
Numéro de recommandation: 15875

Axe: Jacques-Cartier		Section : Section 7		Structure : Pont Jacques-Cartier	
Identification					
Position longitudinale :					
Travée 25-26					
Groupe :					
Structure d'acier					
Position transversale :					
Général					
Élément :					
Poutre transversale					
Localisation :					
AL12					
Cote CEC		Cote CEM (%)			
4		A	B	C	D
		87	10	1	2
Remarque / Observation					
Pertes de matériaux moyennes à très importantes. Déformation par corrosion aux semelles supérieures et inférieures. Perforation 5 mm diamètre au raidisseur.					
				Numéro de photo: JC_7_160829_JM_1072	
Numéro d'activité: 3221					
Numéro de recommandation: 16027					
Identification					
Position longitudinale :					
Travée 25-26					
Groupe :					
Structure d'acier					
Position transversale :					
Général					
Élément :					
Poutre transversale					
Localisation :					
AL13					
Cote CEC		Cote CEM (%)			
2		A	B	C	D
		88	6	3	3
Remarque / Observation					
PDMx moy. à très imp. et perfo. 100 x 30. Défauts à l'âme autour du corbeau sous PL1-AV réduisant d'environ 25% sa cap. à transmettre les charges de la poutre longitudinale. Def. par corr. aux semelles sup. et inf.

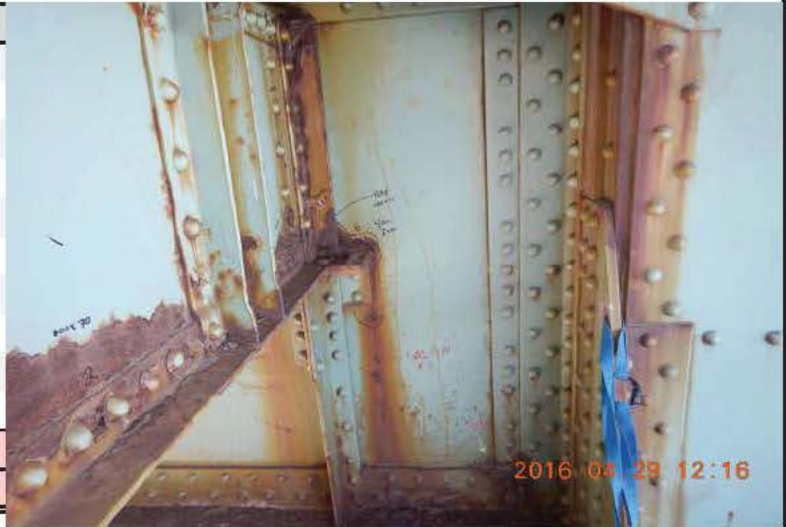
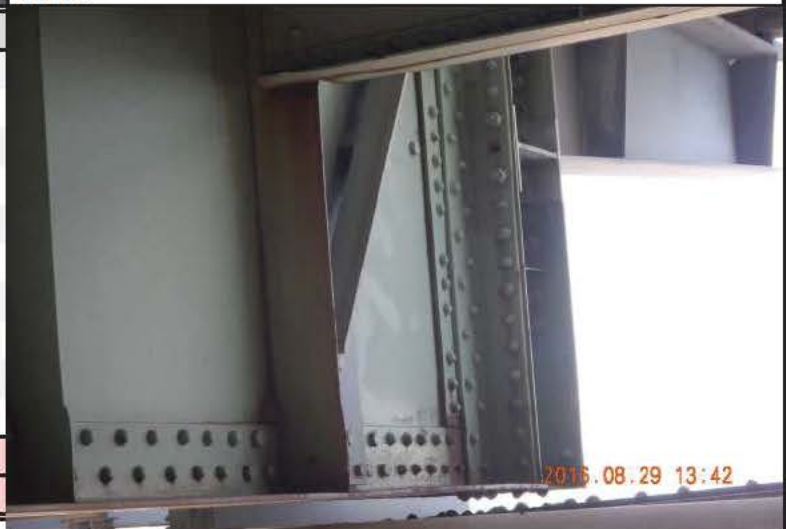
Axe: Jacques-Cartier		Section : Section 7		Structure : Pont Jacques-Cartier	
Identification					
Position longitudinale :					
Travée 25-26					
Groupe :					
Structure d'acier					
Position transversale :					
Général					
Élément :					
Poutre transversale					
Localisation :					
AL13					
Cote CEC		Cote CEM (%)			
2		A	B	C	D
		88	6	3	3
Remarque / Observation					
PDMx moy. à très imp. et perfo. 100 x 30. Défauts à l'âme autour du corbeau sous PL1-AV réduisant d'environ 25% sa cap. à transmettre les charges de la poutre longitudinale. Def. par corr. aux semelles sup. et inf.					
Numéro d'activité:				3221	
Numéro de recommandation:				15875	
Identification					
Position longitudinale :					
Travée 25-26					
Groupe :					
Structure d'acier					
Position transversale :					
Général					
Élément :					
Poutre transversale					
Localisation :					
AL14					
Cote CEC		Cote CEM (%)			
4		A	B	C	D
		93	4	2	1
Remarque / Observation

Pertes de matériaux moyennes à très importantes. Déformation par corrosion aux semelles supérieures et inférieures. Aucune activité requise.					
Numéro d'activité:					
Numéro de recommandation:
