Rapport d'inspection annuelle

Inspection générale du pont Jacques-Cartier, section 7
Version finale

Contrat: 62408

3 mai 2017

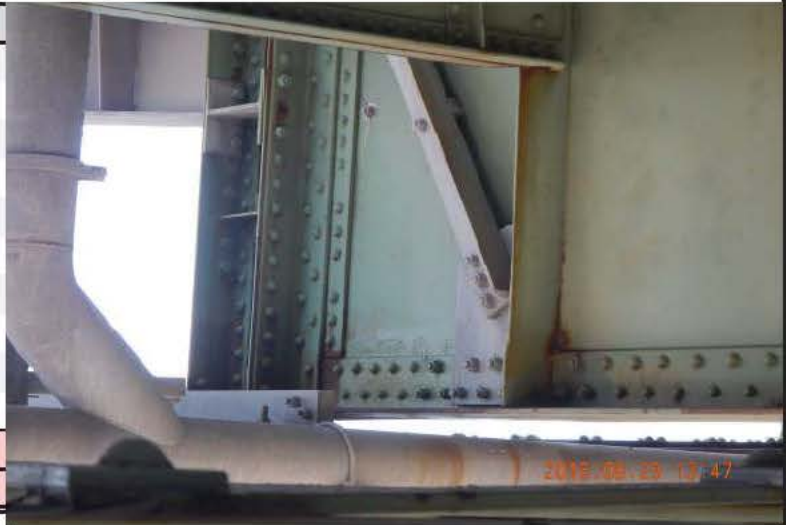
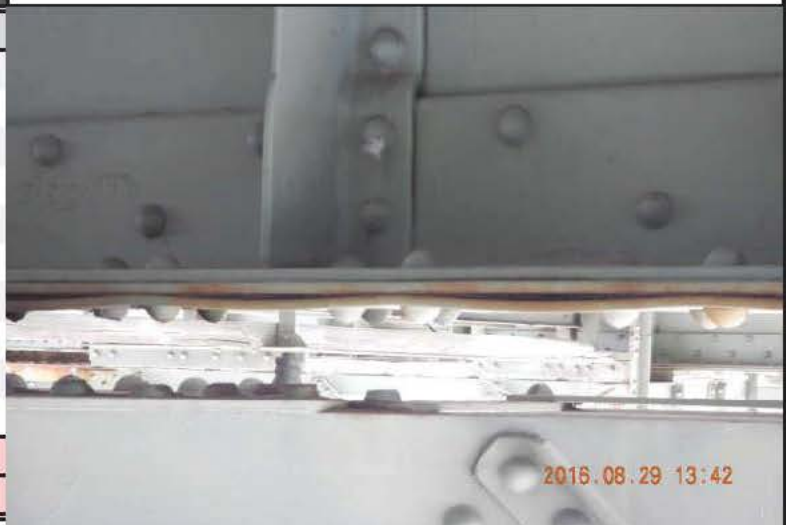
Numéro d'activité:				Numéro de photo: JC_7_160829_JM_1063	
Numéro de recommandation:

Axe: Jacques-Cartier		Section : Section 7		Structure : Pont Jacques-Cartier	
Identification					
Position longitudinale : Travée 25-26					
Groupe : Structure d'acier					
Position transversale : Général					
Élément : Poutre transversale					
Localisation : AL14					
Cote CEC		Cote CEM (%)			
4		A	B	C	D
		93	4	2	1
Remarque / Observation					
Pertes de matériaux moyennes à très importantes. Déformation par corrosion aux semelles supérieures et inférieures. Aucune activité requise.					
Numéro d'activité:				Numéro de photo: JC_7_160829_JM_1070	
Numéro de recommandation:					
Identification					
Position longitudinale : Travée 25-26					
Groupe : Structure d'acier					
Position transversale : Général					
Élément : Poutre transversale					
Localisation : AL14					
Cote CEC		Cote CEM (%)			
4		A	B	C	D
		93	4	2	1
Remarque / Observation					
Pertes de matériaux moyennes à très importantes. Déformation par corrosion aux semelles supérieures et inférieures. Aucune activité requise.

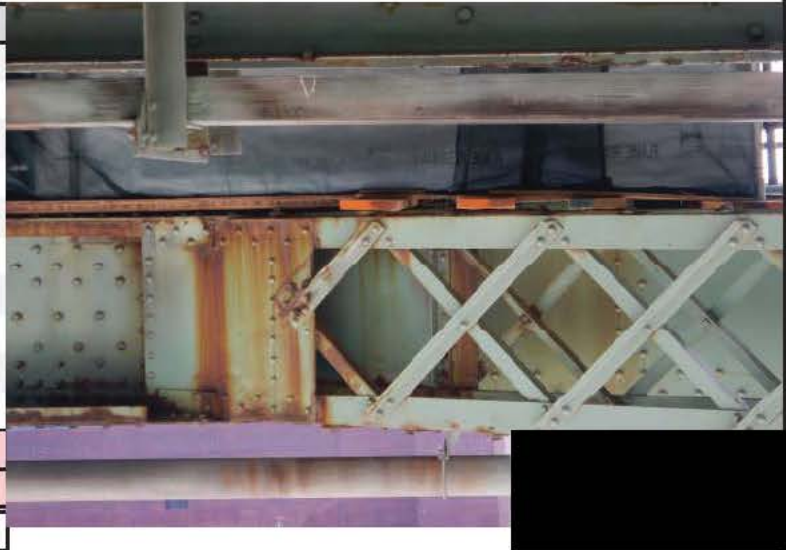
Numéro de photo: **JC_7_160829_EM_9216**

Axe: Jacques-Cartier		Section : Section 7		Structure : Pont Jacques-Cartier	
Identification					
Position longitudinale : Travée 25-26					
Groupe : Structure d'acier					
Position transversale : Général					
Élément : Contreventement horizontal inférieur					
Localisation : ALO-AL2					
Cote CEC		Cote CEM (%)			
2		A	B	C	D
		87	7	4	2
Remarque / Observation Pertes de matériaux moyennes à très importantes réduisant la capacité de 30%. Perforation dans un étréssillon vertical. Déformation par corrosion.					
Numéro d'activité:				3221	
Numéro de recommandation:				15877	
Identification					
Position longitudinale : Travée 25-26					
Groupe : Structure d'acier					
Position transversale : Général					
Élément : Contreventement horizontal inférieur					
Localisation : ALO-AL2					
Cote CEC		Cote CEM (%)			
2		A	B	C	D
		87	7	4	2
Remarque / Observation Pertes de matériaux moyennes à très importantes réduisant la capacité de 30%. Perforation dans un étréssillon vertical. Déformation par corrosion.

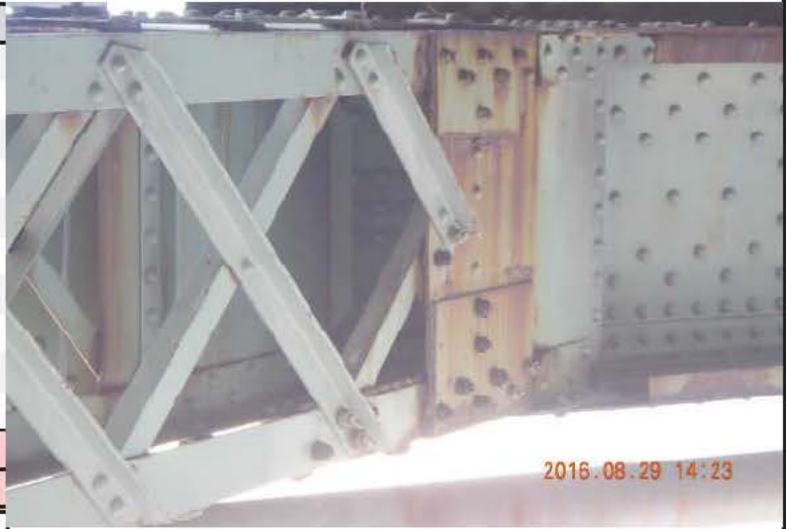
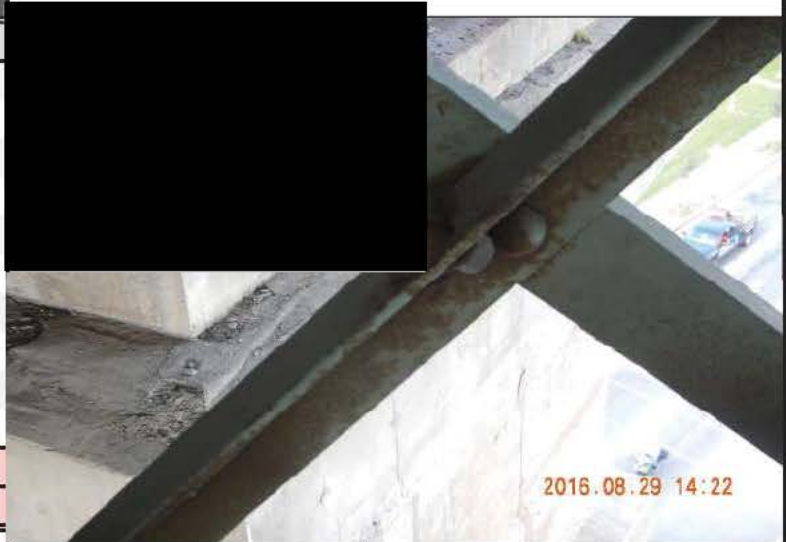
Numéro d'activité: 3221				Numéro de photo: JC_7_160829_JM_1132	
Numéro de recommandation: 15877

Axe: Jacques-Cartier		Section : Section 7		Structure : Pont Jacques-Cartier	
Identification					
Position longitudinale : Travée 25-26					
Groupe : Structure d'acier					
Position transversale : Général					
Élément : Contreventement horizontal inférieur					
Localisation : ALO-AL2					
Cote CEC		Cote CEM (%)			
2		A	B	C	D
		87	7	4	2
Remarque / Observation Pertes de matériaux moyennes à très importantes réduisant la capacité de 30%. Perforation dans un étréssillon vertical. Déformation par corrosion.					
Numéro d'activité: 3221				Numéro de photo: JC_7_160829_JM_1133	
Numéro de recommandation:					
Identification					
Position longitudinale : Travée 25-26					
Groupe : Structure d'acier					
Position transversale : Général					
Élément : Contreventement horizontal inférieur					
Localisation : ALO-AL2					
Cote CEC		Cote CEM (%)			
2		A	B	C	D
		87	7	4	2
Remarque / Observation Pertes de matériaux moyennes à très importantes réduisant la capacité de 30%. Perforation dans un étréssillon vertical. Déformation par corrosion.

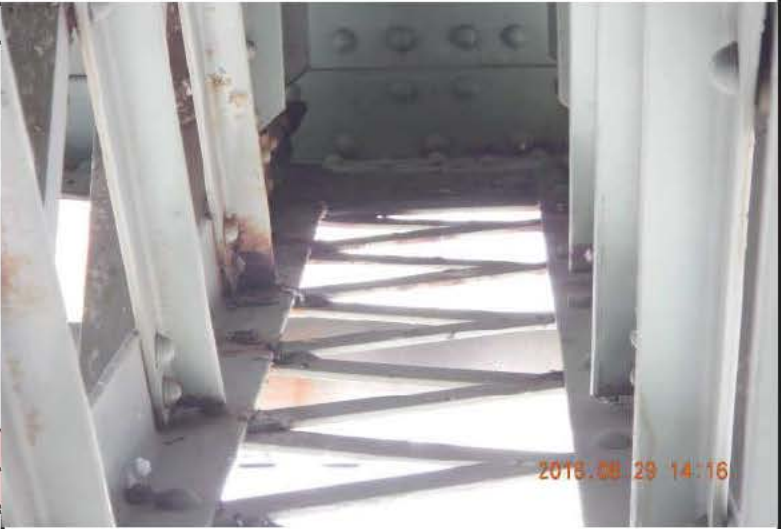
Numéro de photo: **JC_7_160829_JM_1125**

Axe: Jacques-Cartier		Section : Section 7		Structure : Pont Jacques-Cartier	
Identification					
Position longitudinale : Travée 25-26					
Groupe : Structure d'acier					
Position transversale : Général					
Élément : Contreventement horizontal inférieur					
Localisation : AL2-AL3					
Cote CEC		Cote CEM (%)			
3		A	B	C	D
		94	3	2	1
Remarque / Observation Pertes de matériaux moyennes à très importantes. Déformation par corrosion. Trous non comblés.					
Numéro d'activité:				2201	
Numéro de recommandation:				16021	
Identification					
Position longitudinale : Travée 25-26					
Groupe : Structure d'acier					
Position transversale : Général					
Élément : Contreventement horizontal inférieur					
Localisation : AL2-AL3					
Cote CEC		Cote CEM (%)			
3		A	B	C	D
		94	3	2	1
Remarque / Observation Pertes de matériaux moyennes à très importantes. Déformation par corrosion. Trous non comblés.					
Numéro d'activité:				2201

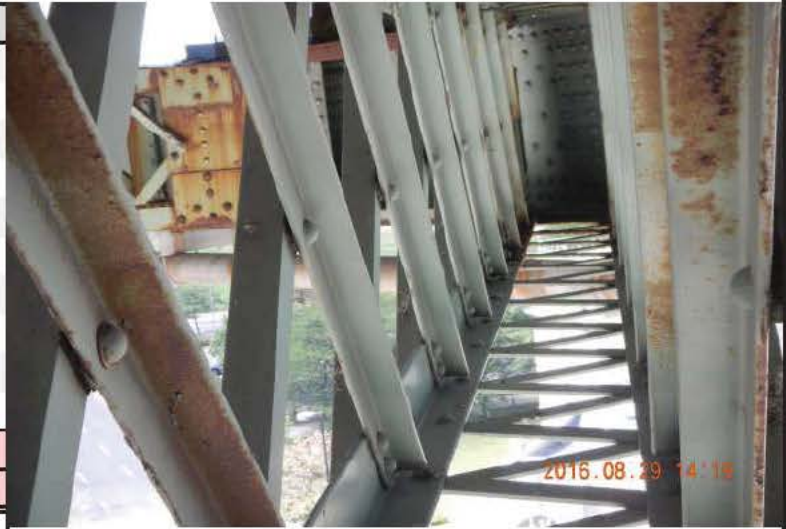
Numéro de photo: **JC_7_160829_JM_1129**

Axe: Jacques-Cartier		Section : Section 7		Structure : Pont Jacques-Cartier	
Identification					
Position longitudinale : Travée 25-26					
Groupe : Structure d'acier					
Position transversale : Général					
Élément : Contreventement horizontal inférieur					
Localisation : AL2-AL3					
Cote CEC		Cote CEM (%)			
3		A	B	C	D
		94	3	2	1
Remarque / Observation Pertes de matériaux moyennes à très importantes. Déformation par corrosion. Trous non comblés.					
Numéro d'activité:				2201	
Numéro de recommandation:				16021	
Identification					
Position longitudinale : Travée 25-26					
Groupe : Structure d'acier					
Position transversale : Général					
Élément : Contreventement horizontal inférieur					
Localisation : AL2-AL3					
Cote CEC		Cote CEM (%)			
3		A	B	C	D
		94	3	2	1
Remarque / Observation Pertes de matériaux moyennes à très importantes. Déformation par corrosion. Trous non comblés.					
Numéro d'activité:				2201

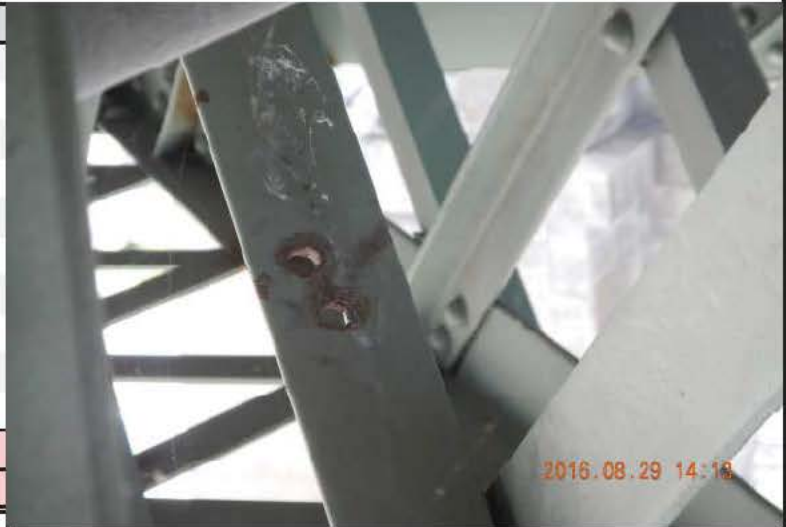
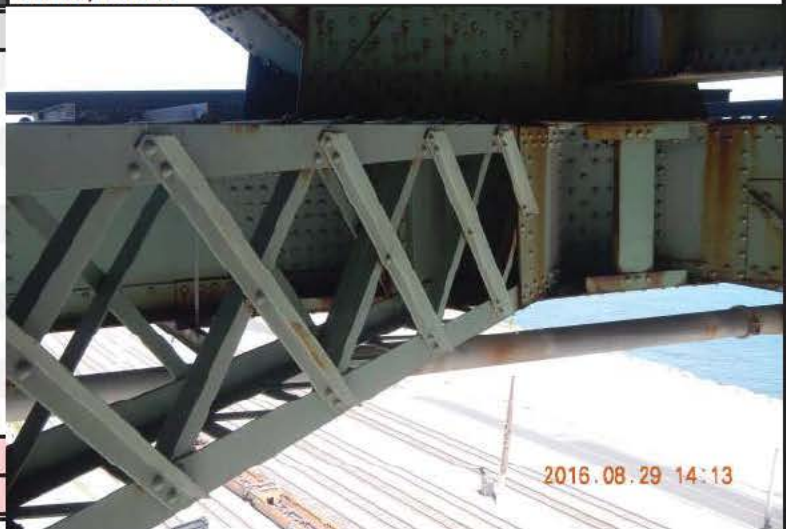
Axe: Jacques-Cartier		Section : Section 7		Structure : Pont Jacques-Cartier	
Identification					
Position longitudinale :					
Travée 25-26					
Groupe :					
Structure d'acier					
Position transversale :					
Général					
Élément :					
Contreventement horizontal inférieur					
Localisation :					
AL3-AL4					
Cote CEC		Cote CEM (%)			
2		A	B	C	D
		91	5	2	2
Remarque / Observation					
Pertes de matériaux moyennes à très importantes réduisant la capacité de 30%. Déformation par corrosion. Trous non comblés.					
				Numéro de photo: JC_7_160829_JM_1121	
Numéro d'activité: 3221, 2201					
Numéro de recommandation: 15877, 16021					
Identification					
Position longitudinale :					
Travée 25-26					
Groupe :					
Structure d'acier					
Position transversale :					
Général					
Élément :					
Contreventement horizontal inférieur					
Localisation :					
AL3-AL4					
Cote CEC		Cote CEM (%)			
2		A	B	C	D
		91	5	2	2
Remarque / Observation

Pertes de matériaux moyennes à très importantes réduisant la capacité de 30%. Déformation par corrosion. Trous non comblés.					
				Numéro de photo: JC_7_160829_JM_1122	
Numéro d'activité: 3221, 2201					
Numéro de recommandation: 15877, 16021

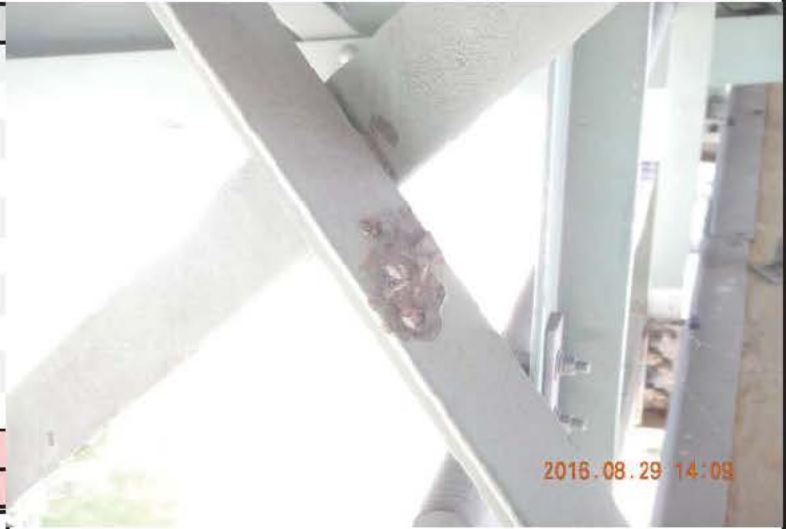
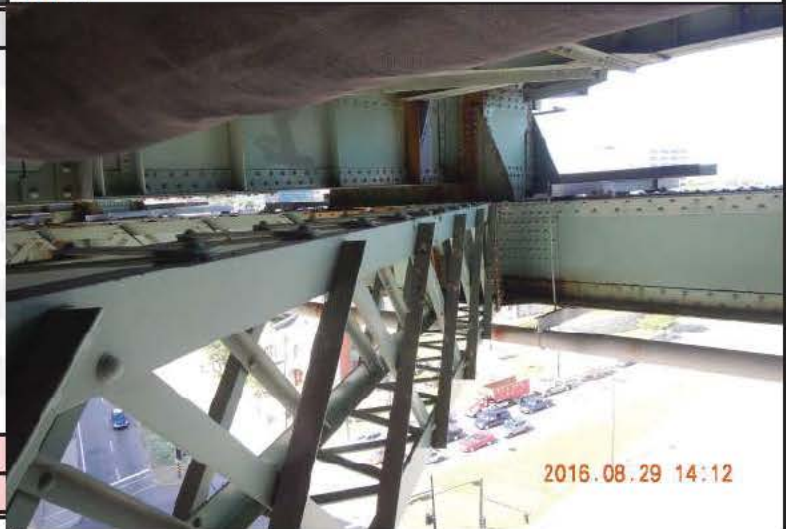
Axe: Jacques-Cartier		Section : Section 7		Structure : Pont Jacques-Cartier	
Identification					
Position longitudinale : Travée 25-26					
Groupe : Structure d'acier					
Position transversale : Général					
Élément : Contreventement horizontal inférieur					
Localisation : AL4-AL5					
Cote CEC		Cote CEM (%)			
3		A	B	C	D
		87	9	2	2
Remarque / Observation Pertes de matériaux moyennes à très importantes. Déformation par corrosion. Trous non comblés.					
Numéro d'activité:				2201	
Numéro de recommandation:				16021	
Identification					
Position longitudinale : Travée 25-26					
Groupe : Structure d'acier					
Position transversale : Général					
Élément : Contreventement horizontal inférieur					
Localisation : AL4-AL5					
Cote CEC		Cote CEM (%)			
3		A	B	C	D
		87	9	2	2
Remarque / Observation Pertes de matériaux moyennes à très importantes. Déformation par corrosion. Trous non comblés.					
Numéro d'activité:				2201

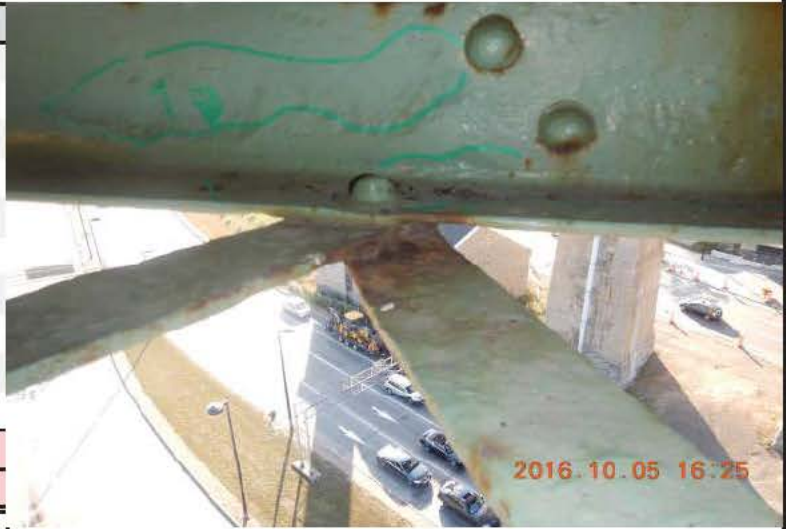
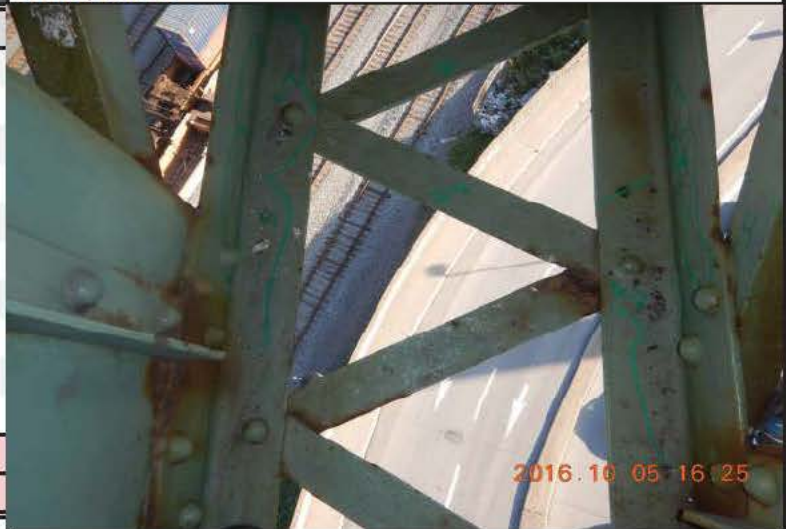
Axe: Jacques-Cartier		Section : Section 7		Structure : Pont Jacques-Cartier	
Identification					
Position longitudinale : Travée 25-26					
Groupe : Structure d'acier					
Position transversale : Général					
Élément : Contreventement horizontal inférieur					
Localisation : AL5-AL6					
Cote CEC		Cote CEM (%)			
2		A	B	C	D
		89	5	3	3
Remarque / Observation					
Pertes de matériaux moyennes à très importantes réduisant la capacité d'environ 40%. Déformation par corrosion. 1 étréssillon déformé par impact. Trous non comblés.					
Numéro d'activité:				3221, 2201	
Numéro de recommandation:				15877, 16021	
Identification					
Position longitudinale : Travée 25-26					
Groupe : Structure d'acier					
Position transversale : Général					
Élément : Contreventement horizontal inférieur					
Localisation : AL5-AL6					
Cote CEC		Cote CEM (%)			
2		A	B	C	D
		89	5	3	3
Remarque / Observation					
Pertes de matériaux moyennes à très importantes réduisant la capacité d'environ 40%. Déformation par corrosion. 1 étréssillon déformé par impact. Trous non comblés.

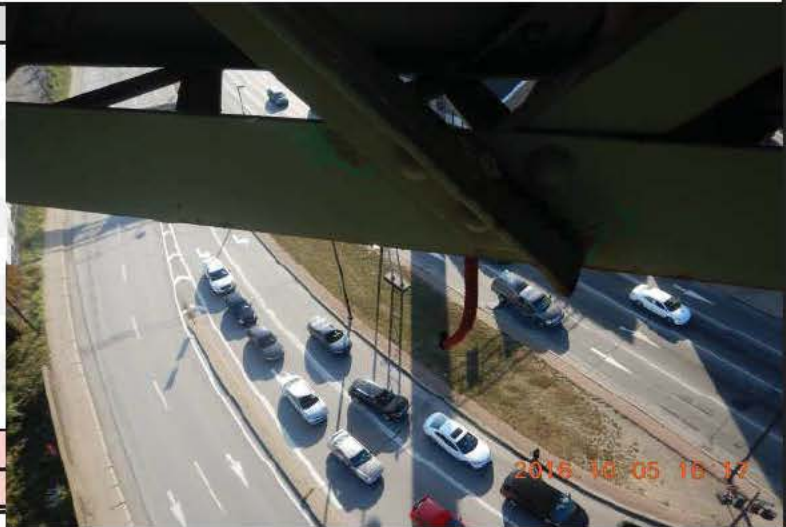
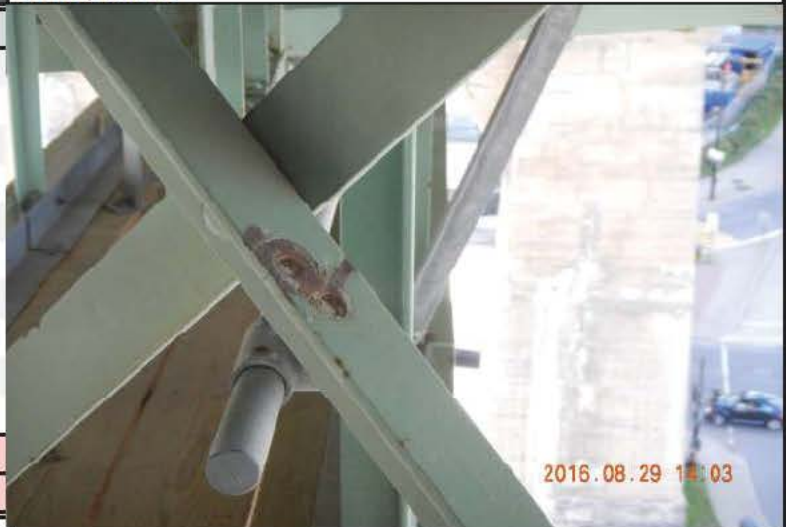
Axe: Jacques-Cartier		Section : Section 7		Structure : Pont Jacques-Cartier	
Identification					
Position longitudinale : Travée 25-26					
Groupe : Structure d'acier					
Position transversale : Général					
Élément : Contreventement horizontal inférieur					
Localisation : AL5-AL6					
Cote CEC		Cote CEM (%)			
2		A	B	C	D
		89	5	3	3
Remarque / Observation					
Pertes de matériaux moyennes à très importantes réduisant la capacité d'environ 40%. Déformation par corrosion. 1 étrésoillon déformé par impact. Trous non comblés.					
Numéro d'activité:		3221, 2201			
Numéro de recommandation:		15877, 16021			
Identification					
Position longitudinale : Travée 25-26					
Groupe : Structure d'acier					
Position transversale : Général					
Élément : Contreventement horizontal inférieur					
Localisation : AL6-AL7					
Cote CEC		Cote CEM (%)			
4		A	B	C	D
		95	2	1	2
Remarque / Observation					
Pertes de matériaux moyennes à très importantes. Déformation par corrosion. Trous non comblés.

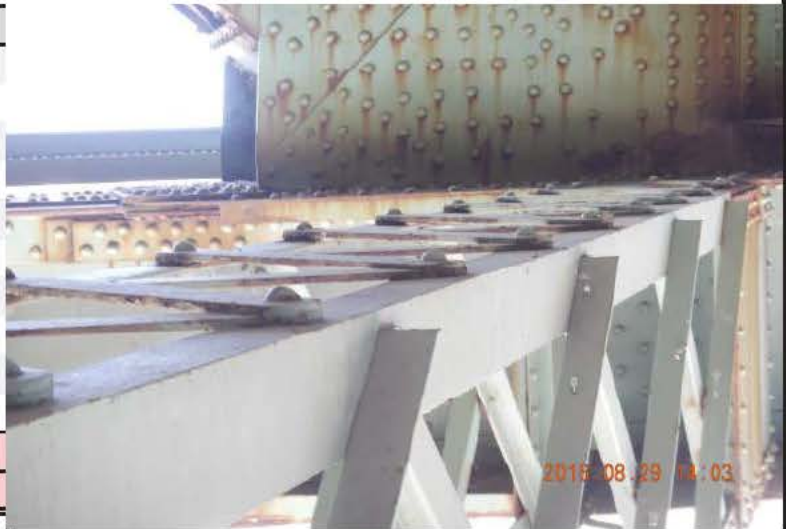
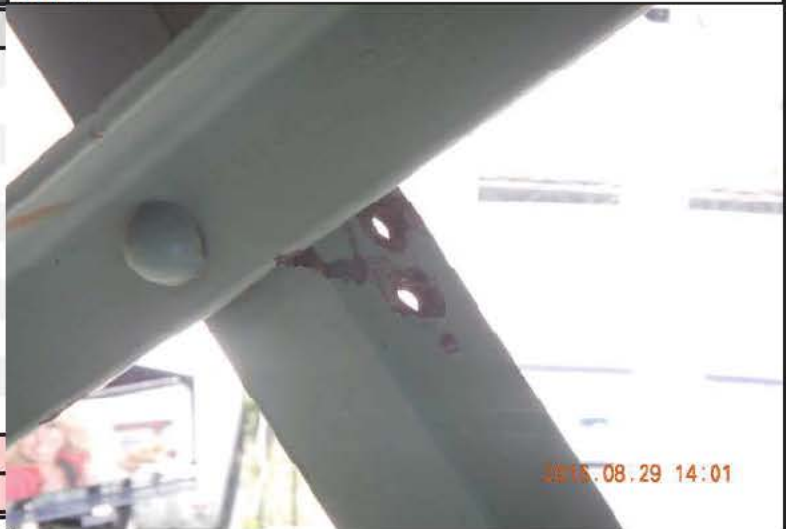
Axe: Jacques-Cartier		Section : Section 7		Structure : Pont Jacques-Cartier	
Identification					
Position longitudinale : Travée 25-26					
Groupe : Structure d'acier					
Position transversale : Général					
Élément : Contreventement horizontal inférieur					
Localisation : AL6-AL7					
Cote CEC		Cote CEM (%)			
4		A	B	C	D
		95	2	1	2
Remarque / Observation Pertes de matériaux moyennes à très importantes. Déformation par corrosion. Trous non comblés.					
Numéro d'activité:				2201	
Numéro de recommandation:				16021	
Identification					
Position longitudinale : Travée 25-26					
Groupe : Structure d'acier					
Position transversale : Général					
Élément : Contreventement horizontal inférieur					
Localisation : AL7-AL8					
Cote CEC		Cote CEM (%)			
3		A	B	C	D
		96	2	1	1
Remarque / Observation Pertes de matériaux moyennes à très importantes. Déformation par corrosion. Trous non comblés.					
Numéro d'activité:				2201

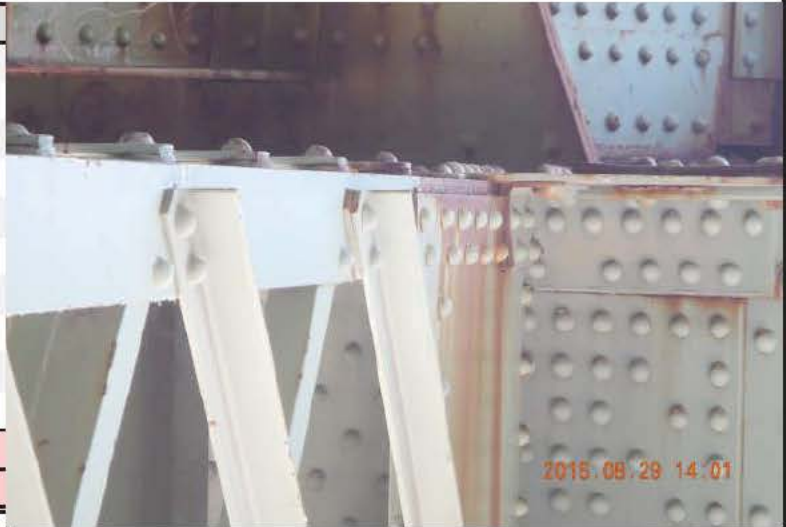
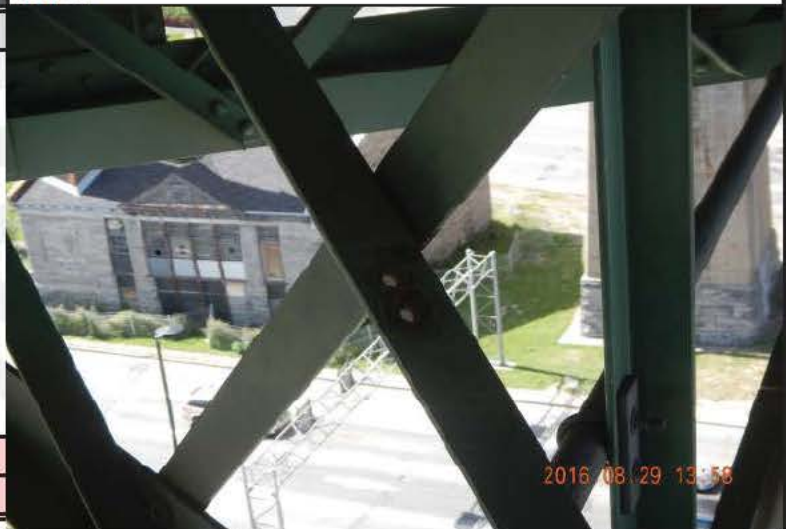
Axe: Jacques-Cartier		Section : Section 7		Structure : Pont Jacques-Cartier	
Identification					
Position longitudinale : Travée 25-26					
Groupe : Structure d'acier					
Position transversale : Général					
Élément : Contreventement horizontal inférieur					
Localisation : AL7-AL8					
Cote CEC		Cote CEM (%)			
3		A	B	C	D
		96	2	1	1
Remarque / Observation Pertes de matériaux moyennes à très importantes. Déformation par corrosion. Trous non comblés.					
Numéro d'activité:				2201	
Numéro de recommandation:				16021	
Identification					
Position longitudinale : Travée 25-26					
Groupe : Structure d'acier					
Position transversale : Général					
Élément : Contreventement horizontal inférieur					
Localisation : AL8-AL9					
Cote CEC		Cote CEM (%)			
3		A	B	C	D
		92	4	2	2
Remarque / Observation Pertes de matériaux moyennes à très importantes. Déformation par corrosion. Trous non comblés.					
Numéro d'activité:				2201

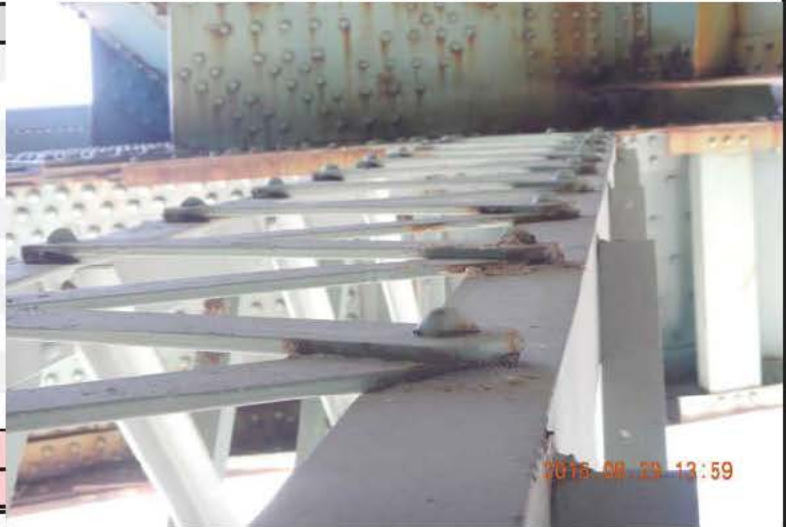
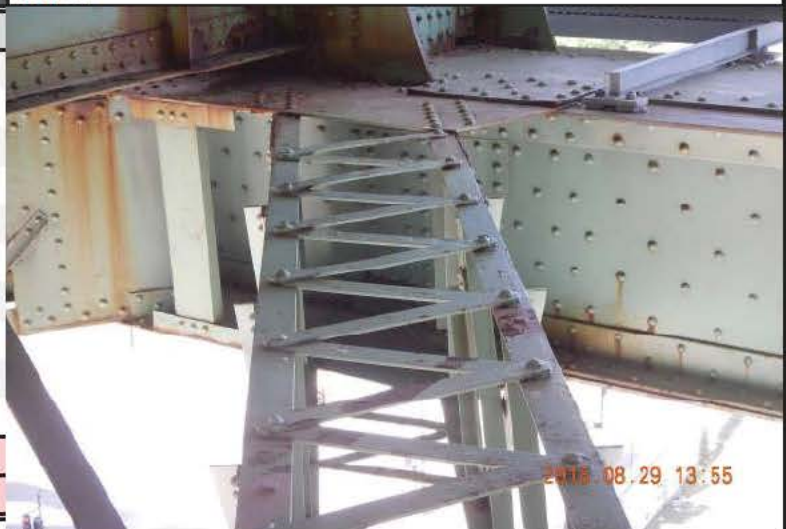
Numéro de photo: JC_7_160829_JM_1086	
		Numéro d'activité: 2201			
		Numéro de recommandation: 16021

Axe: Jacques-Cartier		Section : Section 7		Structure : Pont Jacques-Cartier	
Identification					
Position longitudinale : Travée 25-26					
Groupe : Structure d'acier					
Position transversale : Général					
Élément : Contreventement horizontal inférieur					
Localisation : AL8-AL9					
Cote CEC		Cote CEM (%)			
3		A	B	C	D
		92	4	2	2
Remarque / Observation Pertes de matériaux moyennes à très importantes. Déformation par corrosion. Trous non comblés.					
				Numéro de photo: JC_7_160829_JM_1094	
		Numéro d'activité: 2201			
		Numéro de recommandation: 16021			
Identification					
Position longitudinale : Travée 25-26					
Groupe : Structure d'acier					
Position transversale : Général					
Élément : Contreventement horizontal inférieur					
Localisation : AL9-AL10					
Cote CEC		Cote CEM (%)			
3		A	B	C	D
		90	5	3	2
Remarque / Observation Pertes de matériaux moyennes à très importantes. Trous non comblés.

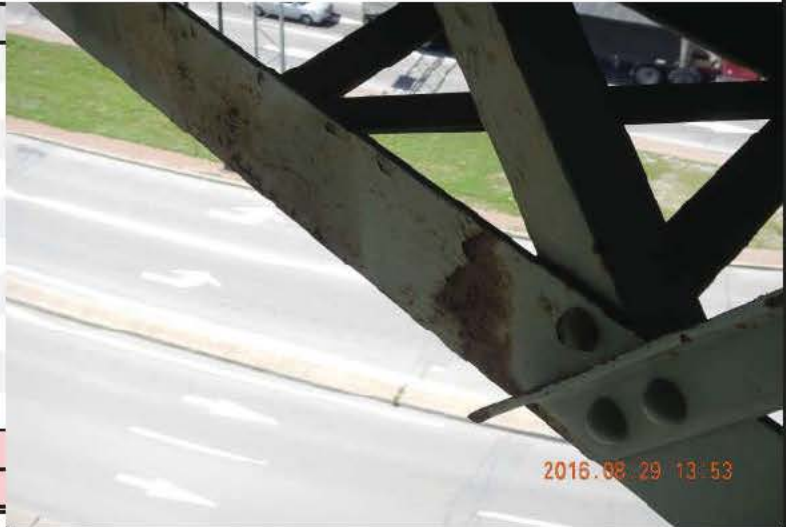
Numéro de photo: **JC_7_160829_JM_1083**

Axe: Jacques-Cartier		Section : Section 7		Structure : Pont Jacques-Cartier	
Identification					
Position longitudinale : Travée 25-26					
Groupe : Structure d'acier					
Position transversale : Général					
Élément : Contreventement horizontal inférieur					
Localisation : AL10-AL11					
Cote CEC		Cote CEM (%)			
3		A	B	C	D
		94	3	2	1
Remarque / Observation Pertes de matériaux moyennes à très importantes. Trous non comblés.					
Numéro d'activité:				2201	
Numéro de recommandation:				16021	
Identification					
Position longitudinale : Travée 25-26					
Groupe : Structure d'acier					
Position transversale : Général					
Élément : Contreventement horizontal inférieur					
Localisation : AL11-AL12					
Cote CEC		Cote CEM (%)			
3		A	B	C	D
		94	2	2	2
Remarque / Observation Pertes de matériaux moyennes à très importantes. Trous non comblés.					
Numéro d'activité:				2201	
Numéro de recommandation:				16021

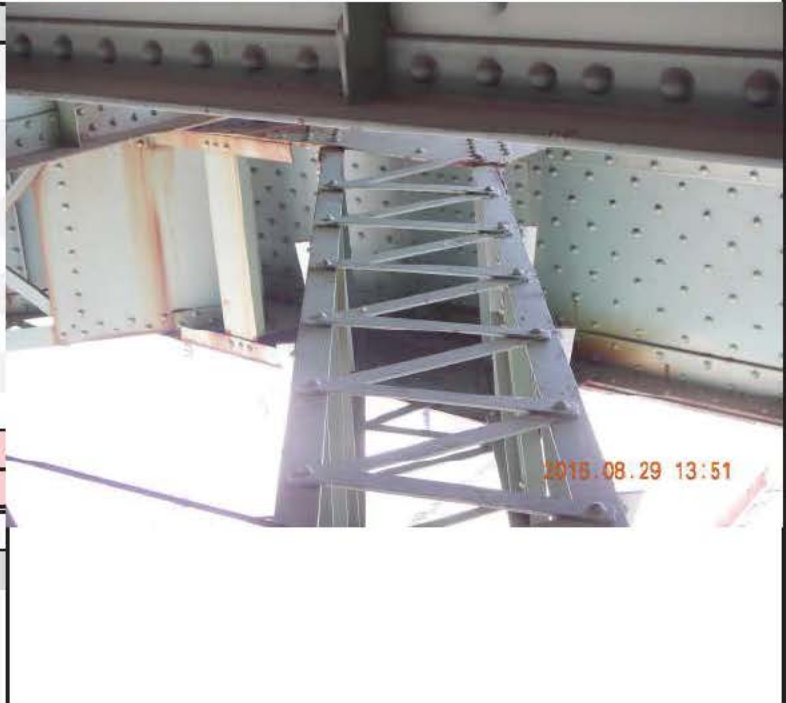
Numéro de photo: **JC_7_160829_JM_1078**

Axe: Jacques-Cartier		Section : Section 7		Structure : Pont Jacques-Cartier	
Identification					
Position longitudinale : Travée 25-26					
Groupe : Structure d'acier					
Position transversale : Général					
Élément : Contreventement horizontal inférieur					
Localisation : AL11-AL12					
Cote CEC		Cote CEM (%)			
3		A	B	C	D
		94	2	2	2
Remarque / Observation Pertes de matériaux moyennes à très importantes. Trous non comblés.					
Numéro d'activité:				2201	
Numéro de recommandation:				16021	
Identification					
Position longitudinale : Travée 25-26					
Groupe : Structure d'acier					
Position transversale : Général					
Élément : Contreventement horizontal inférieur					
Localisation : AL12-AL13					
Cote CEC		Cote CEM (%)			
3		A	B	C	D
		92	4	2	2
Remarque / Observation Pertes de matériaux moyennes à très importantes. Trou non comblé.					
Numéro d'activité:				2201	
Numéro de recommandation:				16021

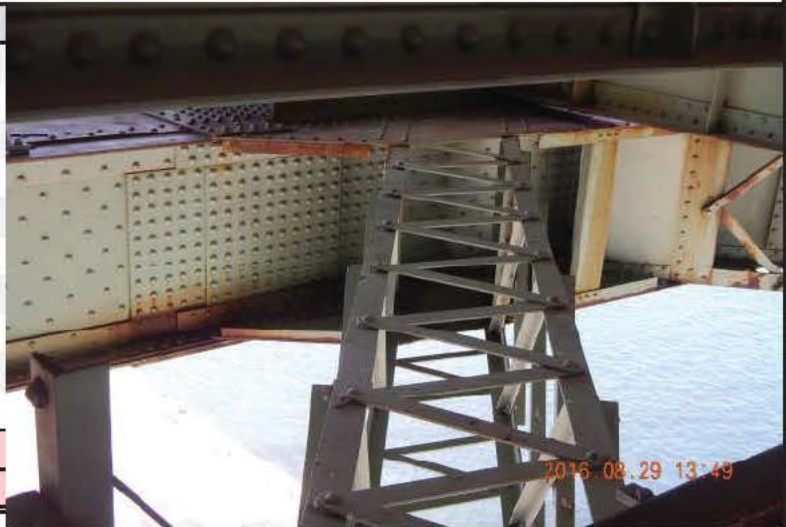
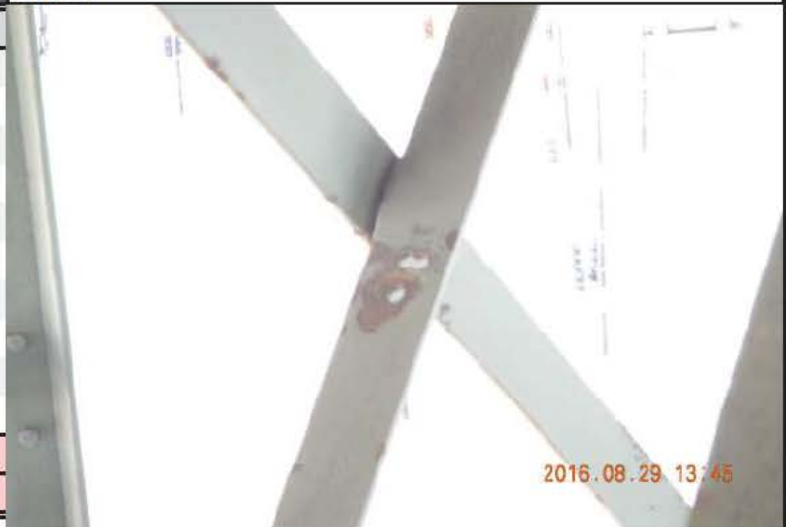
Axe: Jacques-Cartier		Section : Section 7		Structure : Pont Jacques-Cartier	
Identification					
Position longitudinale : Travée 25-26					
Groupe : Structure d'acier					
Position transversale : Général					
Élément : Contreventement horizontal inférieur					
Localisation : AL12-AL13					
Cote CEC		Cote CEM (%)			
3		A	B	C	D
		92	4	2	2
Remarque / Observation Pertes de matériaux moyennes à très importantes. Trou non comblé.					
		Numéro de photo: JC_7_160829_JM_1074			
		Numéro d'activité: 2201			
		Numéro de recommandation: 16021			
Identification					
Position longitudinale : Travée 25-26					
Groupe : Structure d'acier					
Position transversale : Général					
Élément : Contreventement horizontal inférieur					
Localisation : AL13-AL14					
Cote CEC		Cote CEM (%)			
4		A	B	C	D
		95	3	1	1
Remarque / Observation Pertes de matériaux moyennes à très importantes. Trous non comblés.					
		Numéro de photo: JC_7_160829_JM_1066

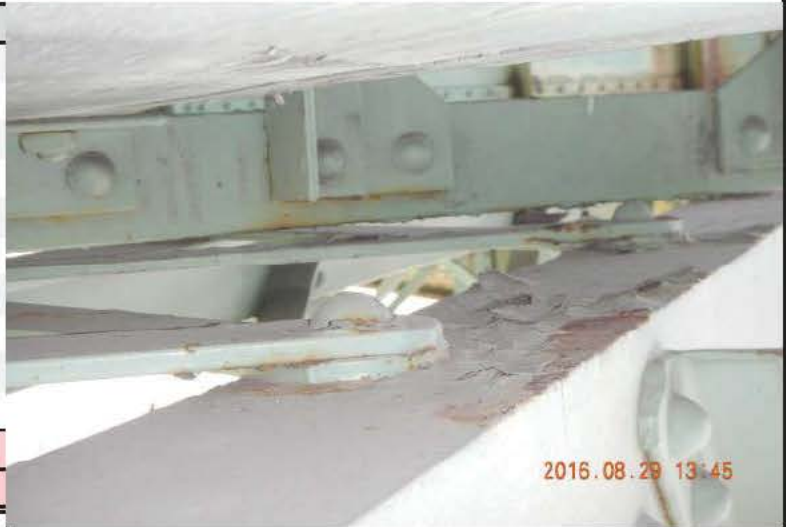
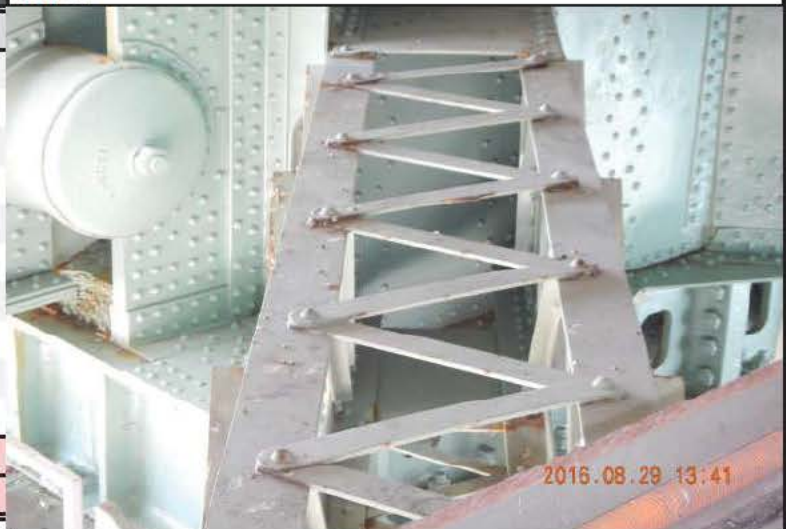
Numéro de photo: JC_7_160829_JM_1060	
		Numéro d'activité: 2201			
		Numéro de recommandation: 16021

Axe: Jacques-Cartier		Section : Section 7		Structure : Pont Jacques-Cartier	
Identification					
Position longitudinale :					
Travée 25-26					
Groupe :					
Structure d'acier					
Position transversale :					
Général					
Élément :					
Contreventement horizontal inférieur					
Localisation :					
AL13-AL14					
Cote CEC		Cote CEM (%)			
4		A	B	C	D
		95	3	1	1
Remarque / Observation					
Pertes de matériaux moyennes à très importantes. Trous non comblés.					
				Numéro de photo: JC_7_160829_JM_1067	
		Numéro d'activité: 2201			
		Numéro de recommandation: 16021			
Identification					
Position longitudinale :					
Travée 25-26					
Groupe :					
Structure d'acier					
Position transversale :					
Général					
Élément :					
Contreventement horizontal inférieur					
Localisation :					
AL14-AL15					
Cote CEC		Cote CEM (%)			
4		A	B	C	D
		97	1	1	1
Remarque / Observation					
Pertes de matériaux moyennes à très importantes. Trou non comblé.

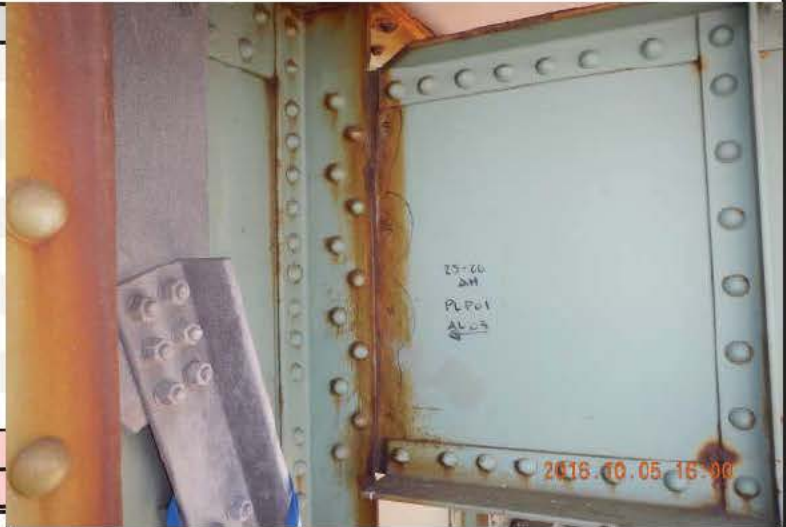
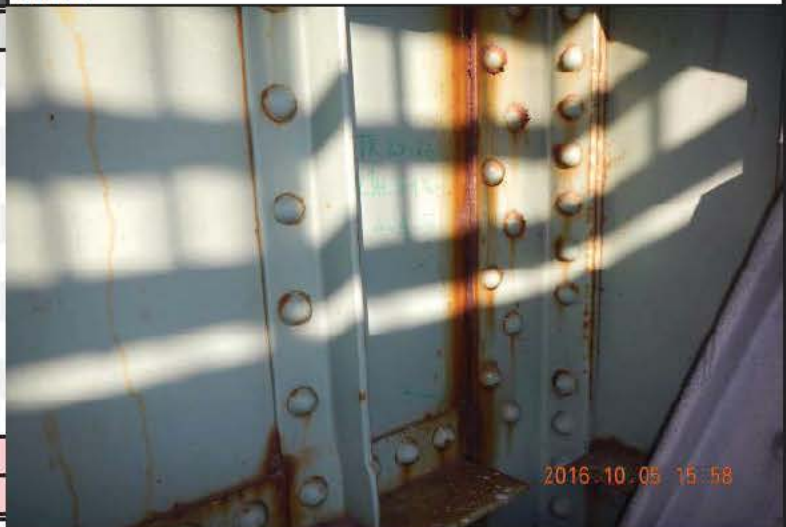
Numéro de photo: JC_7_161005_JM_1866					
Numéro d'activité: 3221					
Numéro de recommandation: 15874

Axe: Jacques-Cartier		Section : Section 7		Structure : Pont Jacques-Cartier	
Identification					
Position longitudinale :					
Travée 25-26					
Groupe :					
Structure d'acier					
Position transversale :					
Général					
Élément :					
Poutre longitudinale					
Localisation :					
AL3-AL4					
Cote CEC		Cote CEM (%)			
1		A	B	C	D
		97	1	1	1
Remarque / Observation					
Pertes de matériaux moyennes à très importantes aux sections de transfert de PL1 AM réduisant la capacité d'environ 50%.					
Numéro de photo: JC_7_161005_JM_1870					
Numéro d'activité: 3221					
Numéro de recommandation: 15874					
Identification					
Position longitudinale :					
Travée 25-26					
Groupe :					
Structure d'acier					
Position transversale :					
Général					
Élément :					
Poutre longitudinale					
Localisation :					
AL3-AL4					
Cote CEC		Cote CEM (%)			
1		A	B	C	D
		97	1	1	1
Remarque / Observation					
Pertes de matériaux moyennes à très importantes aux sections de transfert de PL1 AM réduisant la capacité d'environ 50%.

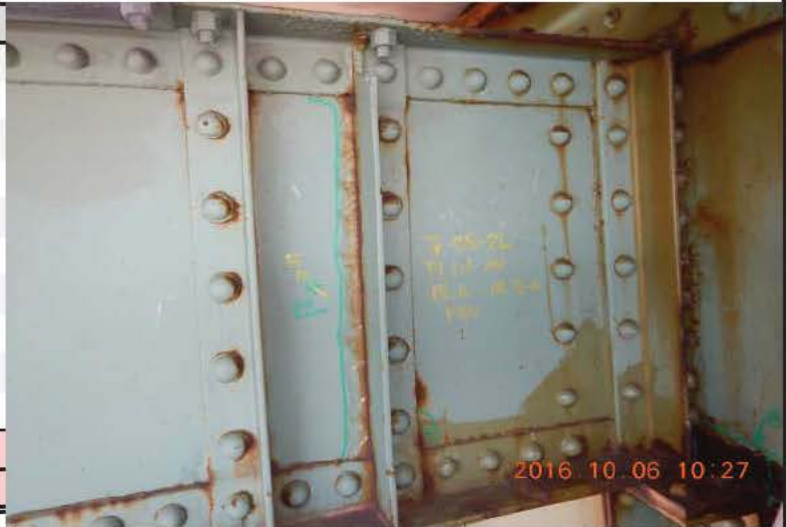
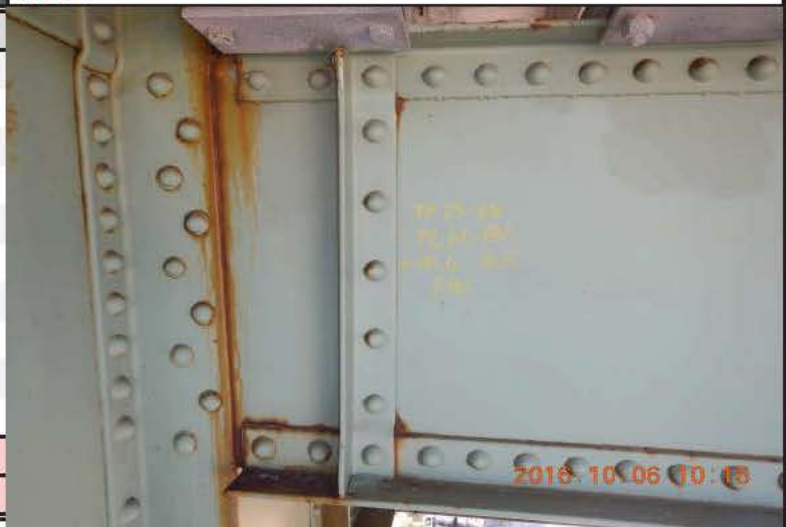
Numéro de photo:		JC_7_161006_0518			
Numéro d'activité:		3221			
Numéro de recommandation:		15874

Axe: Jacques-Cartier		Section : Section 7		Structure : Pont Jacques-Cartier	
Identification					
Position longitudinale :					
Travée 25-26					
Groupe :					
Structure d'acier					
Position transversale :					
Général					
Élément :					
Poutre longitudinale					
Localisation :					
AL5-AL6					
Cote CEC		Cote CEM (%)			
2		A	B	C	D
		96	2	1	1
Remarque / Observation					
Pertes de matériaux moyennes à très importantes aux sections de transfert de PL1 AV réduisant la capacité d'environ 40%.					
Numéro de photo:		JC_7_161006_0522			
Numéro d'activité:		3221			
Numéro de recommandation:		15874			
Identification					
Position longitudinale :					
Travée 25-26					
Groupe :					
Structure d'acier					
Position transversale :					
Général					
Élément :					
Poutre longitudinale					
Localisation :					
AL5-AL6					
Cote CEC		Cote CEM (%)			
2		A	B	C	D
		96	2	1	1
Remarque / Observation					
Pertes de matériaux moyennes à très importantes aux sections de transfert de PL1 AV réduisant la capacité d'environ 40%.

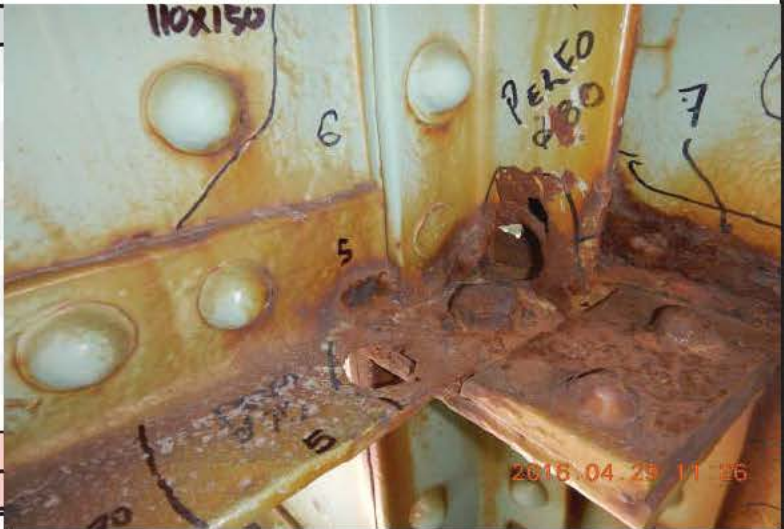
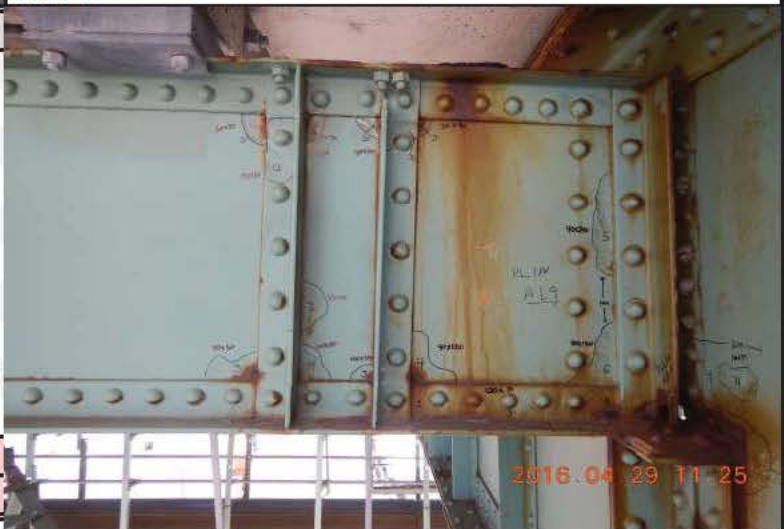
Axe: Jacques-Cartier		Section : Section 7		Structure : Pont Jacques-Cartier	
Identification					
Position longitudinale : Travée 25-26					
Groupe : Structure d'acier					
Position transversale : Général					
Élément : Poutre longitudinale					
Localisation : AL9-AL10					
Cote CEC		Cote CEM (%)			
1		A	B	C	D
		96	2	1	1
Remarque / Observation					
Pertes de matériaux moyennes à très importantes avec perforations multiples réduisant la capacité d'environ 50% sur PL1-AV et d'environ 25% sur PL2-AV.					
Numéro d'activité:				3221	
Numéro de recommandation:				15874	
Identification					
Position longitudinale : Travée 25-26					
Groupe : Structure d'acier					
Position transversale : Général					
Élément : Poutre longitudinale					
Localisation : AL9-AL10					
Cote CEC		Cote CEM (%)			
1		A	B	C	D
		96	2	1	1
Remarque / Observation					
Pertes de matériaux moyennes à très importantes avec perforations multiples réduisant la capacité d'environ 50% sur PL1-AV et d'environ 25% sur PL2-AV.

Numéro d'activité:				3221	
Numéro de recommandation:				15874

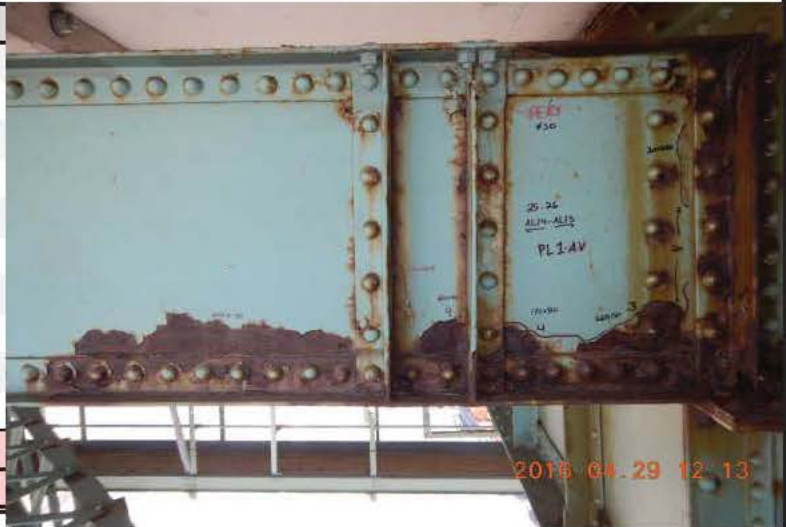
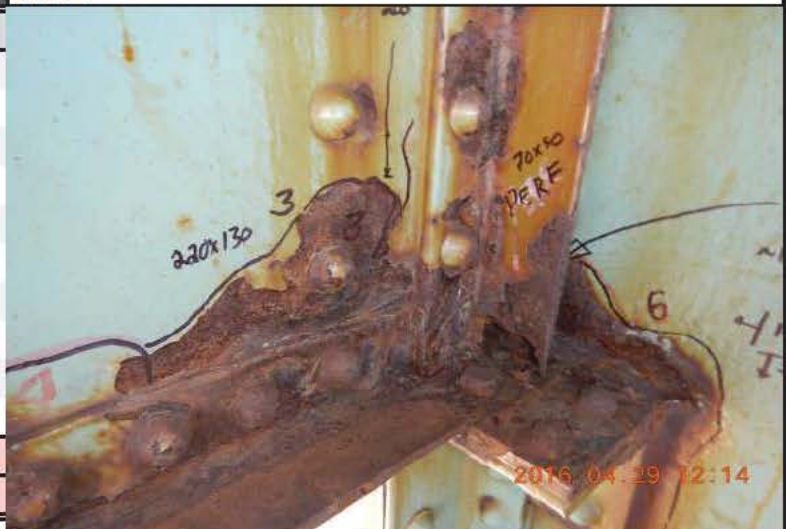
Numéro de photo:				JC_7_160429_EM_6059	
Numéro d'activité:				3221	
Numéro de recommandation:				15874

Axe: Jacques-Cartier		Section: Section 7		Structure: Pont Jacques-Cartier	
Identification					
Position longitudinale :					
Travée 25-26					
Groupe :					
Structure d'acier					
Position transversale :					
Général					
Élément :					
Poutre longitudinale					
Localisation :					
AL13-AL14					
Cote CEC		Cote CEM (%)			
2		A	B	C	D
		97	1	1	1
Remarque / Observation					
Pertes de matériaux moyennes à très importantes et perforations multiples aux sections de transfert de PL1-AM réduisant la capacité d'environ 30%.					
Numéro de photo:				JC_7_160429_EM_6056	
Numéro d'activité:				3221	
Numéro de recommandation:				15874	
Identification					
Position longitudinale :					
Travée 25-26					
Groupe :					
Structure d'acier					
Position transversale :					
Général					
Élément :					
Poutre longitudinale					
Localisation :					
AL13-AL14					
Cote CEC		Cote CEM (%)			
2		A	B	C	D
		97	1	1	1
Remarque / Observation					
Pertes de matériaux moyennes à très importantes et perforations multiples aux sections de transfert de PL1-AM réduisant la capacité d'environ 30%.

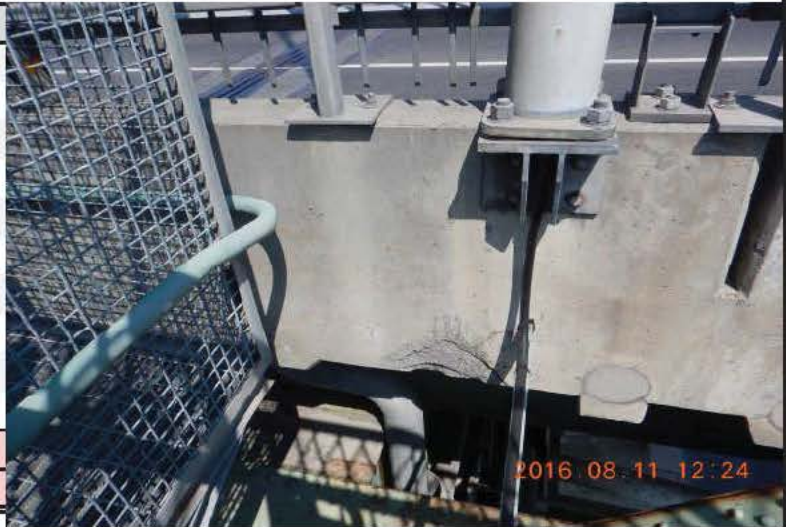
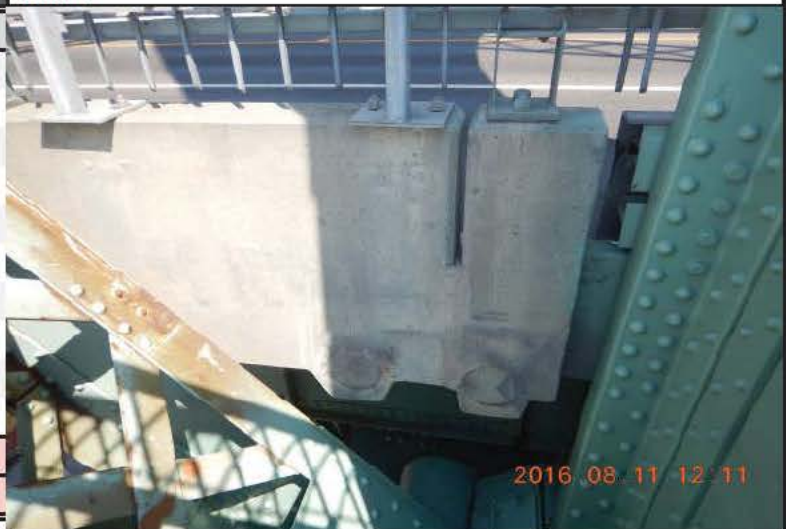
Numéro de photo:		JC_7_160811_EM_8707			
Numéro d'activité:		3136			
Numéro de recommandation:		16044

Axe: Jacques-Cartier		Section : Section 7		Structure : Pont Jacques-Cartier	
Identification					
Position longitudinale : Travée 25-26					
Groupe : Platelage					
Position transversale : --					
Élément : Côté extérieur					
Localisation : Ouest					
Cote CEC		Cote CEM (%)			
4		A	B	C	D
		97	2	1	0
Remarque / Observation Éclatement du béton de 200x100 entre AL4 - AL3 et 1 niche. Éclatement du béton de 500x200 entre AL1-AL0. 1 niche entre AL5-AL4.					
Numéro de photo:		JC_7_160811_EM_8716			
Numéro d'activité:		3136			
Numéro de recommandation:		16044			
Identification					
Position longitudinale : Travée 25-26					
Groupe : Platelage					
Position transversale : --					
Élément : Côté extérieur					
Localisation : Ouest					
Cote CEC		Cote CEM (%)			
4		A	B	C	D
		97	2	1	0
Remarque / Observation Éclatement du béton de 200x100 entre AL4 - AL3 et 1 niche. Éclatement du béton de 500x200 entre AL1-AL0. 1 niche entre AL5-AL4.

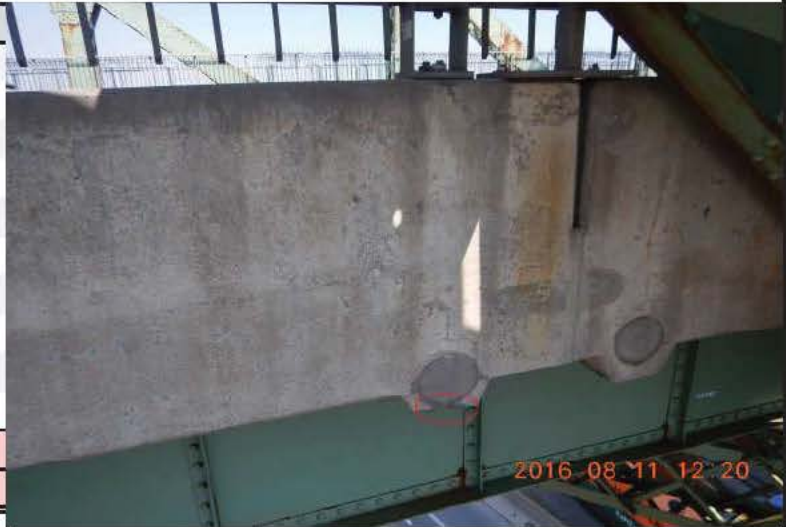
Numéro de photo: **JC_7_160811_EM_8714**

Axe: Jacques-Cartier		Section : Section 7		Structure : Pont Jacques-Cartier	
Identification					
Position longitudinale : Travée 25-26					
Groupe : Platelage					
Position transversale : --					
Élément : Côté extérieur					
Localisation : Ouest					
Cote CEC		Cote CEM (%)			
4		A	B	C	D
		97	2	1	0
Remarque / Observation Éclatement du béton de 200x100 entre AL4 - AL3 et 1 niche. Éclatement du béton de 500x200 entre AL1-AL0. 1 niche entre AL5-AL4.					
Numéro d'activité:		3136			
Numéro de recommandation:		16044			
Identification					
Position longitudinale : Travée 25-26					
Groupe : Platelage					
Position transversale : --					
Élément : Côté extérieur					
Localisation : Ouest					
Cote CEC		Cote CEM (%)			
4		A	B	C	D
		97	2	1	0
Remarque / Observation Éclatement du béton de 200x100 entre AL4 - AL3 et 1 niche. Éclatement du béton de 500x200 entre AL1-AL0. 1 niche entre AL5-AL4.					
Numéro d'activité:		3136

Numéro de recommandation:		16044
