Rapport d'inspection annuelle

Inspection générale du pont Jacques-Cartier, section 7
Version finale

Contrat: 62408

3 mai 2017

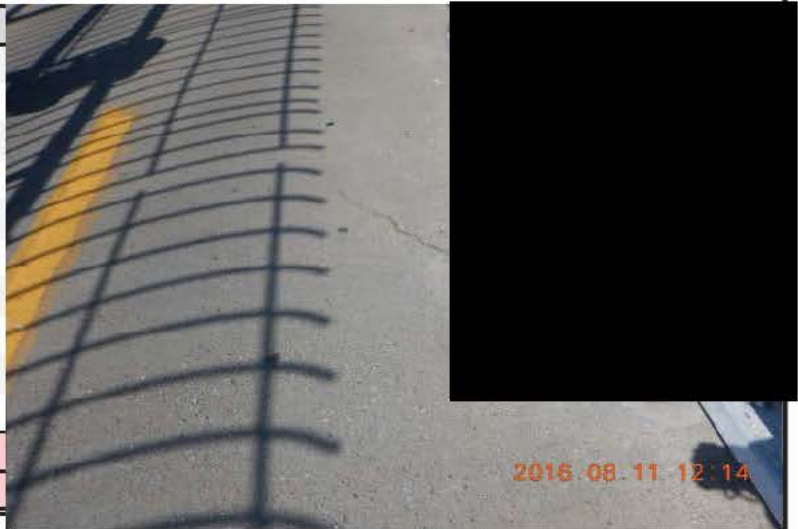
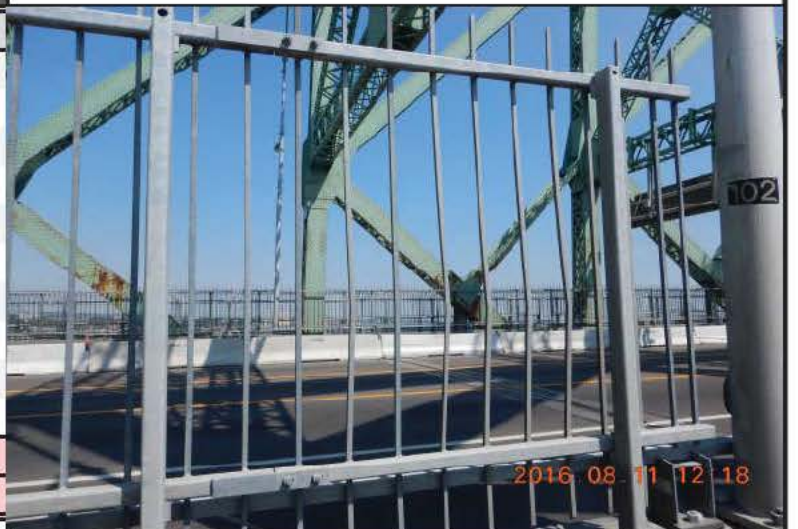
Axe: Jacques-Cartier		Section : Section 7		Structure : Pont Jacques-Cartier	
Identification					
Position longitudinale : Travée 25-26					
Groupe : Chasse-roue & Trottoir					
Position transversale : --					
Élément : Trottoir					
Localisation : Amont					
Cote CEC		Cote CEM (%)			
4		A	B	C	D
		98	2	0	0
Remarque / Observation Fissures inférieures à 0,8 mm.					
Numéro d'activité:				Numéro de photo: JC_7_160811_EM_8711	
Numéro de recommandation:					
Identification					
Position longitudinale : Travée 25-26					
Groupe : Dispositif de retenue					
Position transversale : --					
Élément : Glissière					
Localisation : Amont					
Cote CEC		Cote CEM (%)			
4		A	B	C	D
		98	2	0	0
Remarque / Observation Fiss. inf. à 0,8 mm. Un support de lisse d'acier accidenté et un barrotin moy.ment déf.. Extrémité d'un anc. de supports de la lisse d'acier situé entre le dessus et les 3/4 de la hauteur de l'écrou.					
Numéro d'activité: 3071				Numéro de photo: JC_7_160811_EM_8713

Numéro de recommandation: 15863

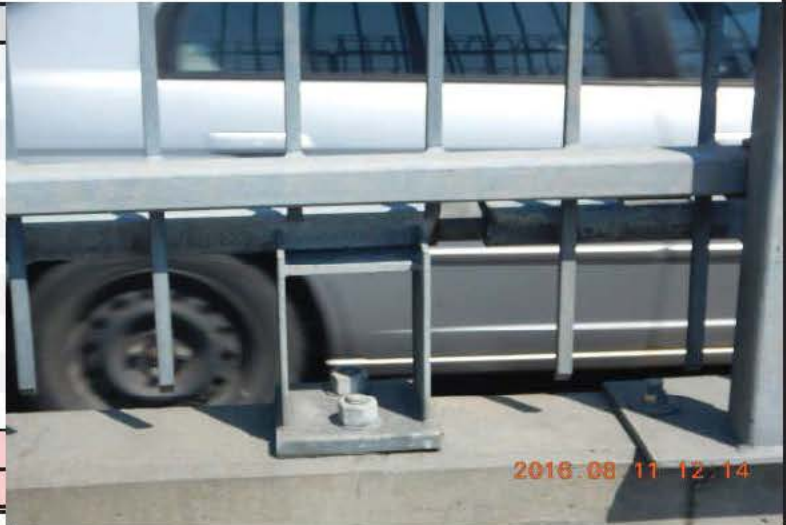
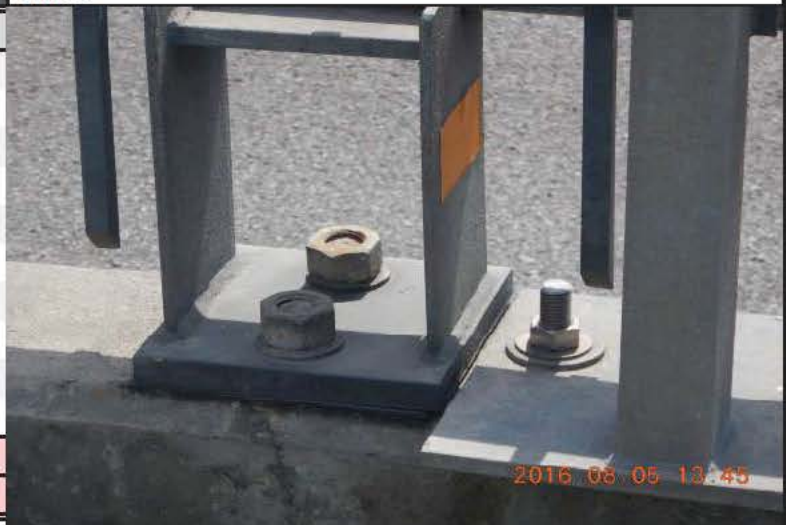
Axe: Jacques-Cartier		Section : Section 7		Structure : Pont Jacques-Cartier	
Identification					
Position longitudinale : Travée 25-26					
Groupe : Dispositif de retenue					
Position transversale : --					
Élément : Glissière					
Localisation : Amont					
Cote CEC		Cote CEM (%)			
4		A	B	C	D
		98	2	0	0
Remarque / Observation					
Fiss. inf. à 0,8 mm. Un support de lisse d'acier accidenté et un barrotin moy.ment déf.. Extrémité d'un anc. de supports de la lisse d'acier situé entre le dessus et les 3/4 de la hauteur de l'écrou.					
Numéro d'activité:				3071	
Numéro de recommandation:				15863	
Identification					
Position longitudinale : Travée 25-26					
Groupe : Dispositif de retenue					
Position transversale : --					
Élément : Glissière					
Localisation : Aval					
Cote CEC		Cote CEM (%)			
4		A	B	C	D
		98	2	0	0
Remarque / Observation					
Extrémité des ancrages de supports de la lisse d'acier situé entre le dessus et les 3/4 de la hauteur de l'écrou. Fissures inférieures à 0,8 mm.

Numéro d'activité:				3071	
Numéro de recommandation:				15863

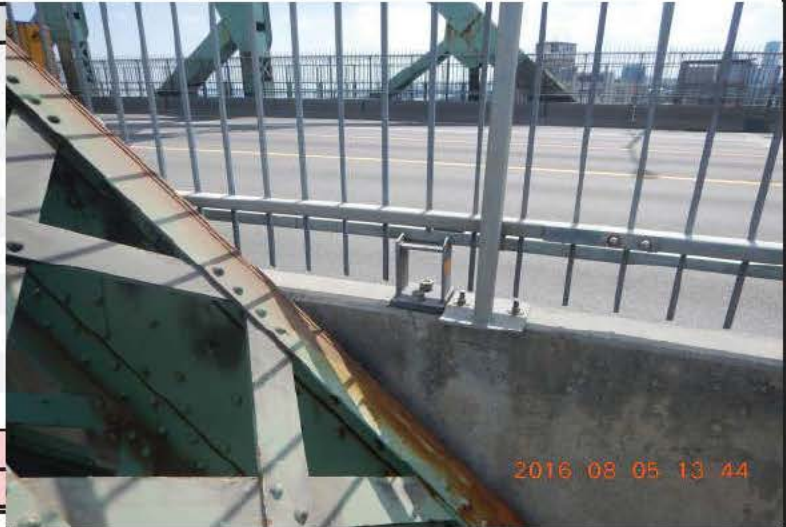
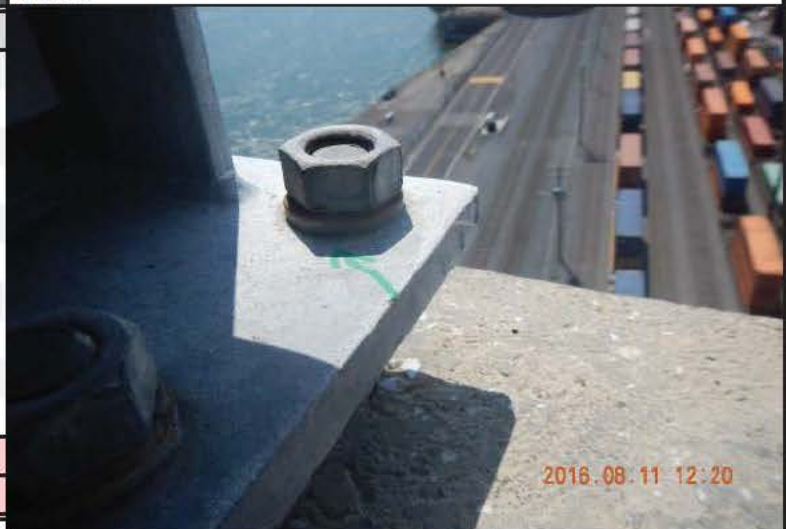
Axe: Jacques-Cartier		Section : Section 7		Structure : Pont Jacques-Cartier	
Identification					
Position longitudinale :					
Travée 25-26					
Groupe :					
Dispositif de retenue					
Position transversale :					
--					
Élément :					
Glissière					
Localisation :					
Aval					
Cote CEC		Cote CEM (%)			
4		A	B	C	D
		98	2	0	0
Remarque / Observation					
Extrémité des ancrages de supports de la lisse d'acier situé entre le dessus et les 3/4 de la hauteur de l'écrou. Fissures inférieures à 0,8 mm.					
Numéro d'activité:				3071	
Numéro de recommandation:				15863	
Identification					
Position longitudinale :					
Travée 25-26					
Groupe :					
Dispositif de retenue					
Position transversale :					
--					
Élément :					
Garde-corps					
Localisation :					
Amont - extérieur					
Cote CEC		Cote CEM (%)			
1		A	B	C	D
		98	2	0	0
Remarque / Observation					
Dist. de rive insuf. à 20 ass. inf. Extrémité d'un anc. de 1 pot. entre le dessus et les 3/4 de la hauteur de l'écrou. Défaut aff. le niveau de protect. offert de façon très imp.

Numéro d'activité:				9000, 3071, 1051	
Numéro de recommandation:				15861, 16029, 15545

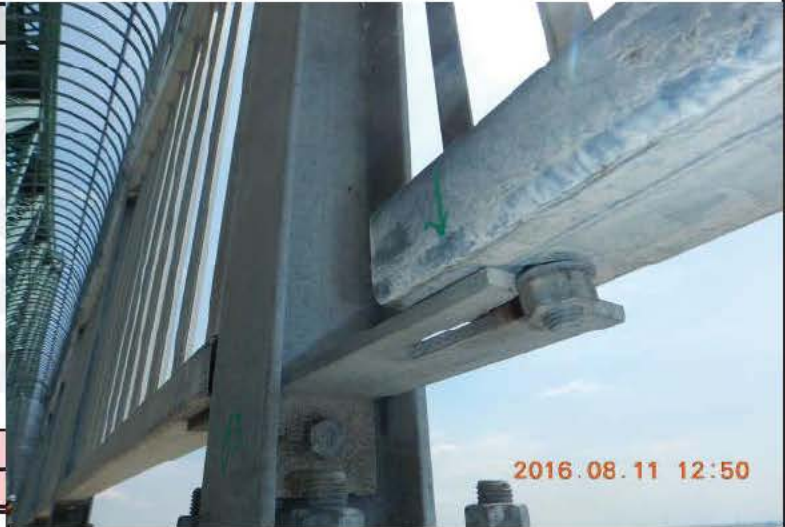
Numéro de photo: **JC_7_160811_EM_8724**

Axe: Jacques-Cartier		Section : Section 7		Structure : Pont Jacques-Cartier	
Identification					
Position longitudinale : Travée 25-26					
Groupe : Dispositif de retenue					
Position transversale : --					
Élément : Garde-corps					
Localisation : Amont - extérieur					
Cote CEC		Cote CEM (%)			
1		A	B	C	D
		98	2	0	0
Remarque / Observation					
Dist. de rive insuf. à 20 ass. inf. Extrémité d'un anc. de 1 pot. entre le dessus et les 3/4 de la hauteur de l'écrou. Défaut aff. le niveau de protect. offert de façon très imp.					
Numéro d'activité:				9000, 3071, 1051	
Numéro de recommandation:				15861, 16029, 15545	
Identification					
Position longitudinale : Travée 25-26					
Groupe : Dispositif de retenue					
Position transversale : --					
Élément : Garde-corps					
Localisation : Amont - intérieur					
Cote CEC		Cote CEM (%)			
1		A	B	C	D
		96	2	1	1
Remarque / Observation					
Perfo. sur l'ext. d'une lisse inf. Dist. de rive insuf. à 3 ass. inf. Défaut aff. le niveau de protect. offert de façon très imp.

Numéro d'activité:				9000, 3071, 1051	
Numéro de recommandation:				15861, 16029, 15545

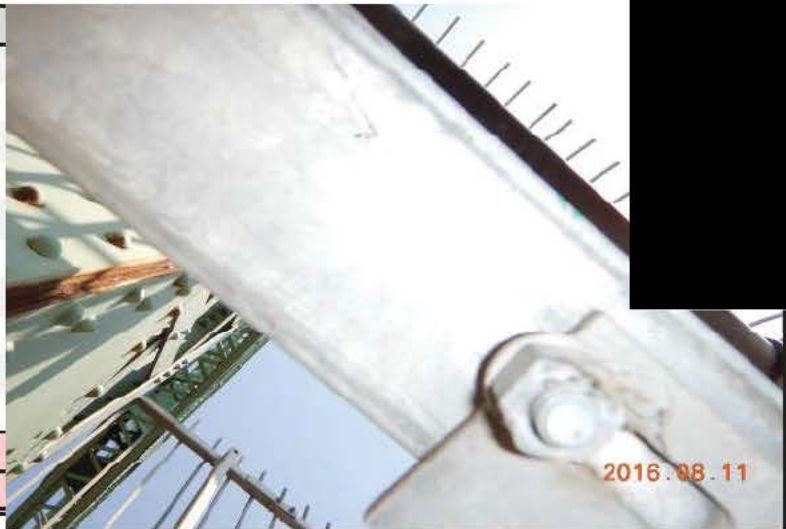
Numéro de photo: **JC_7_160811_AK_7788**

Axe: Jacques-Cartier		Section : Section 7		Structure : Pont Jacques-Cartier	
Identification					
Position longitudinale : Travée 25-26					
Groupe : Dispositif de retenue					
Position transversale : --					
Élément : Garde-corps					
Localisation : Amont - intérieur					
Cote CEC		Cote CEM (%)			
1		A	B	C	D
		96	2	1	1
Remarque / Observation Perfo. sur l'ext. d'une lisse inf. Dist. de rive insuf. à 3 ass. inf. Défaut aff. le niveau de protect. offert de façon très imp.					
Numéro d'activité:				9000, 3071, 1051	
Numéro de recommandation:				15861, 16029, 15545	
Identification					
Position longitudinale : Travée 25-26					
Groupe : Dispositif de retenue					
Position transversale : --					
Élément : Garde-corps					
Localisation : Amont - intérieur					
Cote CEC		Cote CEM (%)			
1		A	B	C	D
		96	2	1	1
Remarque / Observation Perfo. sur l'ext. d'une lisse inf. Dist. de rive insuf. à 3 ass. inf. Défaut aff. le niveau de protect. offert de façon très imp.

Numéro d'activité:				9000, 3071, 1051	
Numéro de recommandation:				15861, 16029, 15545

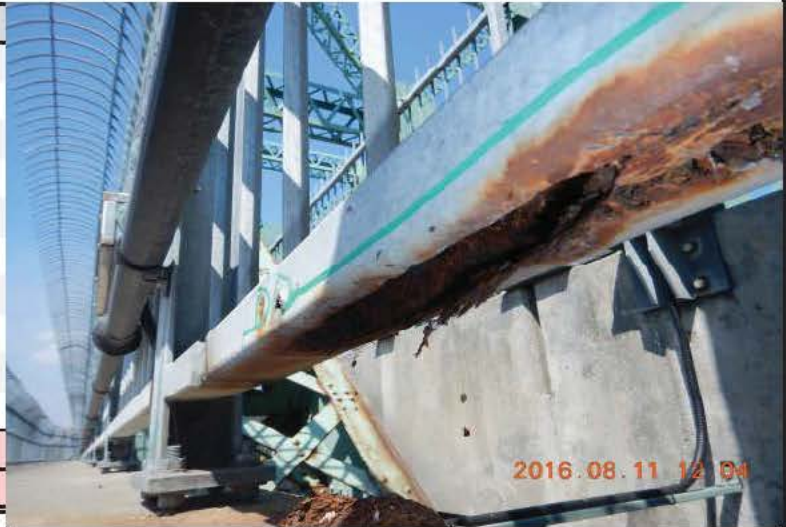
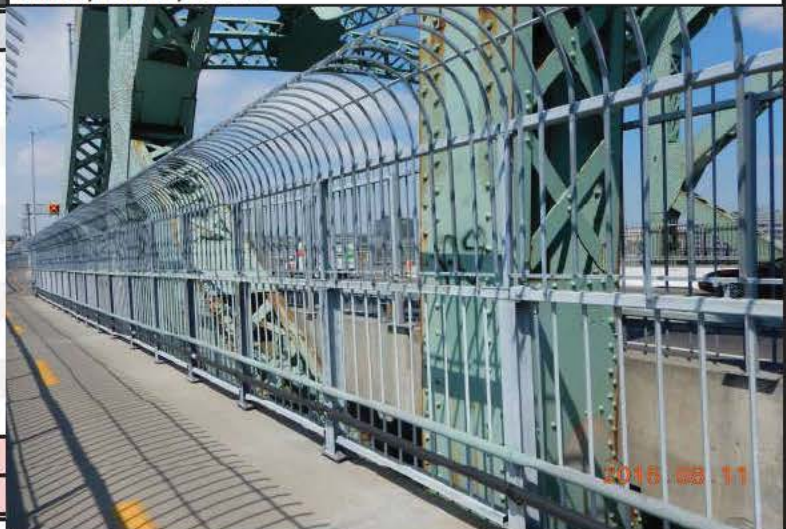
Numéro de photo: JC_7_160811_AK_7790 Numéro d'activité: 9000, 3071, 1051 Numéro de recommandation: 15861, 16029, 15545

Axe: Jacques-Cartier		Section: Section 7		Structure: Pont Jacques-Cartier	
Identification					
Position longitudinale : Travée 25-26					
Groupe : Dispositif de retenue					
Position transversale : --					
Élément : Garde-corps					
Localisation : Amont - intérieur					
Cote CEC		Cote CEM (%)			
1		A	B	C	D
		96	2	1	1
Remarque / Observation Perfo. sur l'ext. d'une lisse inf. Dist. de rive insuf. à 3 ass. inf. Défaut aff. le niveau de protect. offert de façon très imp.					
Numéro de photo: JC_7_160811_EM_8706 Numéro d'activité: 9000, 3071, 1051 Numéro de recommandation: 15861, 16029, 15545					
Identification					
Position longitudinale : Travée 25-26					
Groupe : Dispositif de retenue					
Position transversale : --					
Élément : Garde-corps					
Localisation : Amont - intérieur					
Cote CEC		Cote CEM (%)			
1		A	B	C	D
		96	2	1	1
Remarque / Observation Perfo. sur l'ext. d'une lisse inf. Dist. de rive insuf. à 3 ass. inf. Défaut aff. le niveau de protect. offert de façon très imp.

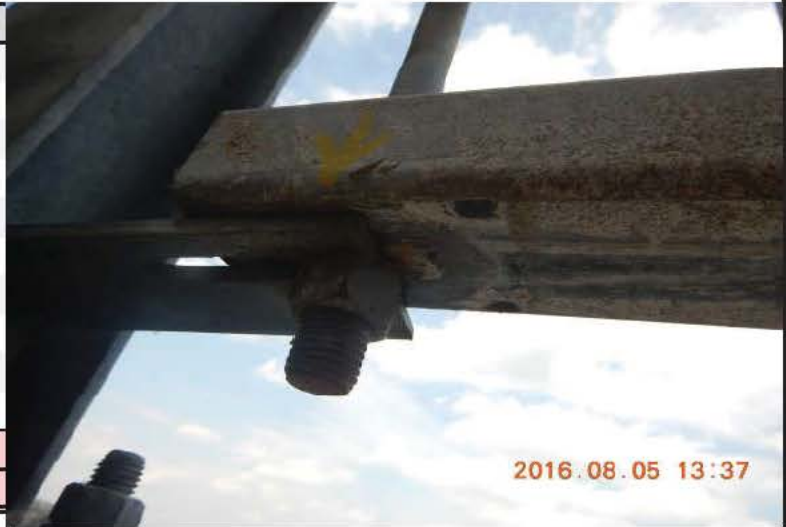
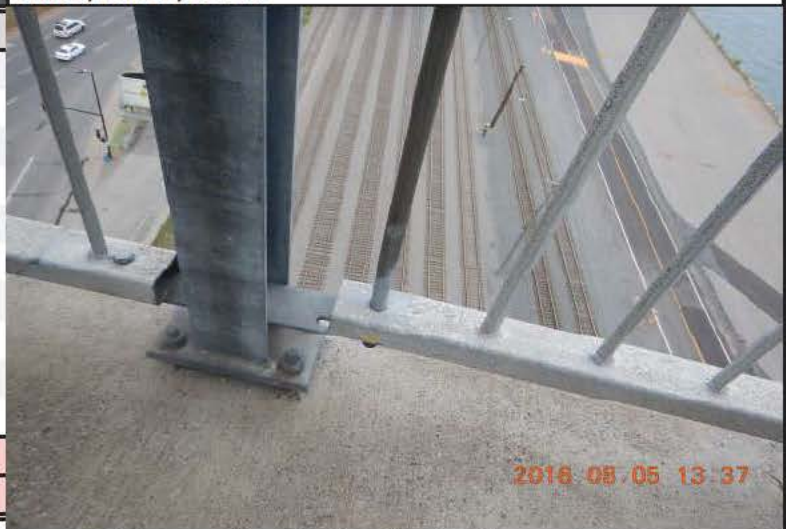
Axe: Jacques-Cartier		Section : Section 7		Structure : Pont Jacques-Cartier	
Identification					
Position longitudinale : Travée 25-26					
Groupe : Dispositif de retenue					
Position transversale : --					
Élément : Garde-corps					
Localisation : Aval - extérieur					
Cote CEC		Cote CEM (%)			
2		A	B	C	D
		98	2	0	0
Remarque / Observation Corr. moy. des lisses inf. aux ext.. Dist. de rive insuf. à 1 ass. inf. Défaut aff. le niveau de protect. offert de façon imp.					
Numéro d'activité:				9000, 3071, 1051	
Numéro de recommandation:				15861, 16029, 15545	
Identification					
Position longitudinale : Travée 25-26					
Groupe : Dispositif de retenue					
Position transversale : --					
Élément : Garde-corps					
Localisation : Aval - extérieur					
Cote CEC		Cote CEM (%)			
2		A	B	C	D
		98	2	0	0
Remarque / Observation Corr. moy. des lisses inf. aux ext.. Dist. de rive insuf. à 1 ass. inf. Défaut aff. le niveau de protect. offert de façon imp.

Numéro d'activité:				9000, 3071, 1051	
Numéro de recommandation:				15861, 16029, 15545

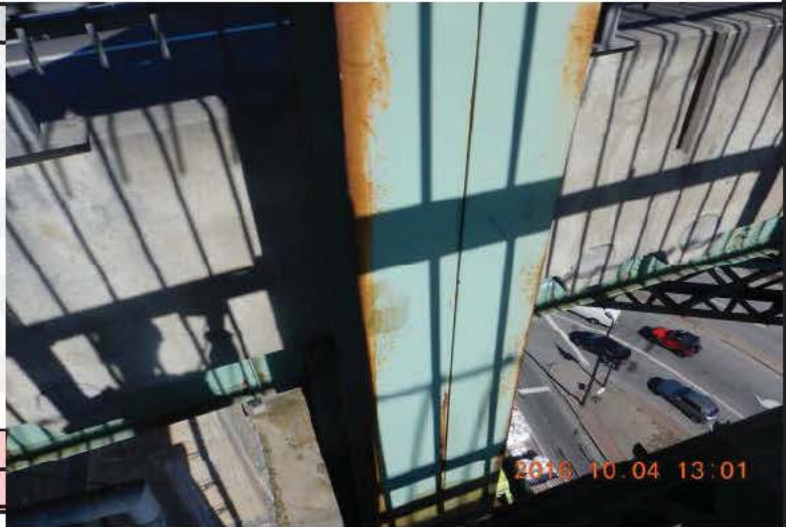
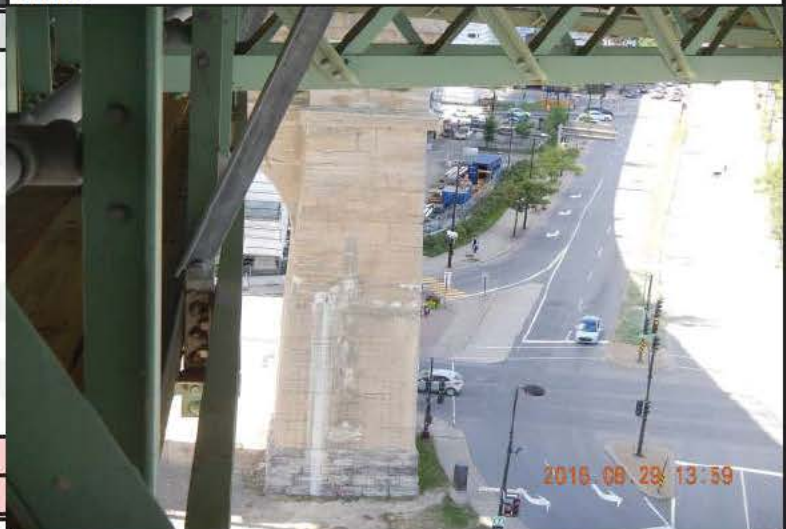
Numéro de photo: JC_7_160829_JM_1095					
Numéro d'activité: 3112, 3411					
Numéro de recommandation: 10193, 15849

Axe: Jacques-Cartier		Section : Section 7		Structure : Pont Jacques-Cartier	
Identification					
Position longitudinale : Travée 25-26					
Groupe : Protection contre la corrosion					
Position transversale : Ferme amont					
Élément : Montant					
Localisation : AL1-AM1					
Cote CEC		Cote CEM (%)			
3		A	B	C	D
		75	15	5	5
Remarque / Observation Défauts de revêtement jusqu'à très importants.					
Numéro de photo: JC_7_161004_EM_0628					
Numéro d'activité: 3065					
Numéro de recommandation: 15858					
Identification					
Position longitudinale : Axe 26					
Groupe : Unités de fondation					
Position transversale : --					
Élément : Arche					
Localisation : --					
Cote CEC		Cote CEM (%)			
4		A	B	C	D
		5	78	10	7
Remarque / Observation Délaminage, éclatement, désagrégation jusqu'à imp. avec armatures corrodées visibles. Taches de rouille et dépôts. Fiss. jusqu'à 1,25 mm. Fiss. polygonales inf. à 1,25 mm généralisées. Maçonnerie: désagrégation jusqu'à imp. des pierres et du mortier.

10193	Unités de fondation	Axe 26	--	--	--	2016-08-29	Procéder à des travaux de réfection de la pile 26.	3112	Réparation de pile en béton	m ²		B	JC_7_160829_JM_1097 JC_7_160829_JM_1095	Modifiée	Recom. ajustée
8795	Platelage	--	Appareil d'appui à platine	--	--	2014-01-01	Corriger les défauts de contact des appareils d'appui de la piste cyclable vis à vis SLO (Travée CL-24B), du tablier sur PL1-AM à SL4 (Travée 24A-CL) ainsi qu'à PL2-AV après de AL2 (Travée 23-24).	3043	Remise en position d'appareil d'appui	unité		B	--	Reprise/non validée	Inspection générale
15876	Structure d'acier	Travée 23-24	Contreventement horizontal inférieur	Général	--	2016-08-26	Réparer les contreventements horizontaux inférieurs. Voir la liste 15876.	3221	Réparation/remplacement d'élément en acier	global		B	JC_7_160826_JM_7768 JC_7_160826_JM_7771 JC_7_160826_JM_7795	Modifiée	Recom. ajustée
9014	Unités de fondation	Travée 23-24	Tourillon	Ferme amont	P10S	2014-01-01	Prévoir le changement de la tige filetée lors de la prochaine inspection.	3221	Réparation/remplacement d'élément en acier	global		B	--	Reprise/non validée	Inspection générale

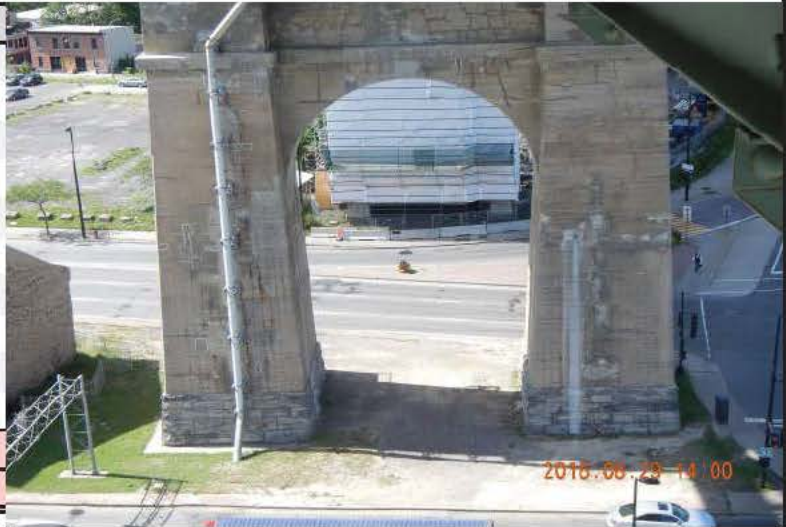
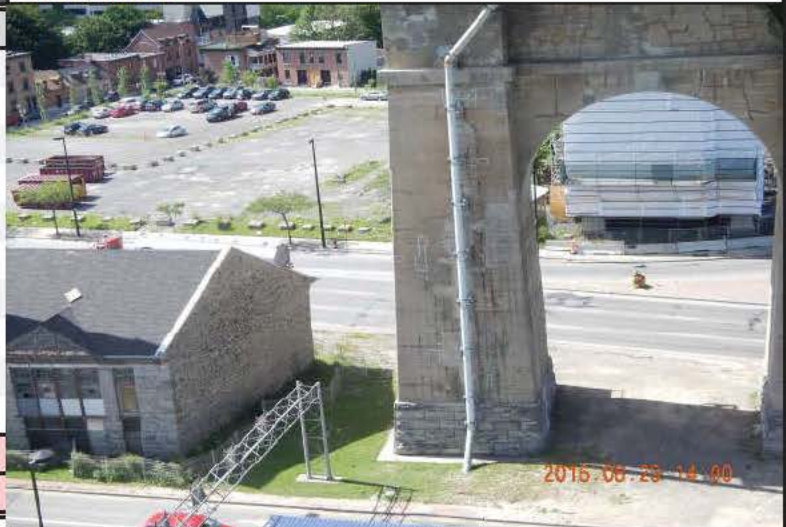
Axe: Jacques-Cartier		Section : Section 7		Structure : Pont Jacques-Cartier	
Identification					
Position longitudinale : Axe 26					
Groupe : Unités de fondation					
Position transversale : --					
Élément : Arche					
Localisation : --					
Cote CEC		Cote CEM (%)			
4		A	B	C	D
		5	78	10	7
Remarque / Observation					
Délaminage, éclatement, désagrégation jusqu'à imp. avec armatures corrodées visibles. Taches de rouille et dépôts. Fiss. jusqu'à 1,25 mm. Fiss. polygonales inf. à 1,25 mm généralisées. Maçonnerie: désagrégation jusqu'à imp. des pierres et du mortier.					
Numéro d'activité:		3112, 3411			
Numéro de recommandation:		10193, 15849			
Identification					
Position longitudinale : Axe 26					
Groupe : Unités de fondation					
Position transversale : --					
Élément : Arche					
Localisation : --					
Cote CEC		Cote CEM (%)			
4		A	B	C	D
		5	78	10	7
Remarque / Observation					
Délaminage, éclatement, désagrégation jusqu'à imp. avec armatures corrodées visibles. Taches de rouille et dépôts. Fiss. jusqu'à 1,25 mm. Fiss. polygonales inf. à 1,25 mm généralisées. Maçonnerie: désagrégation jusqu'à imp. des pierres et du mortier.

Numéro d'activité:		3112, 3411			
Numéro de recommandation:		10193, 15849

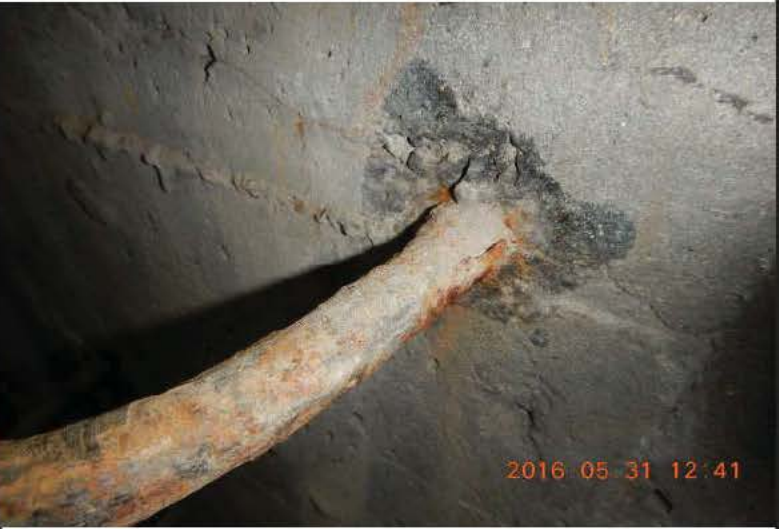
Localisation : Amont					
Cote CEC		Cote CEM (%)			
4	[REDACTED]	A	B	C	D
		16	70	12	2
Remarque / Observation Fiss. jusqu'à 4 mm. Fissuration polygonale généralisée. Éclatement, délaminage et désagrégation jusqu'à 50 mm. Corr. moy. des [REDACTED] (typique) et corr. des poulies du système de levage extérieur rendant impossible leur utilisation. 1 trou de carottage non colmaté. [REDACTED] non étanche et pentures non lubrifiées.					
Numéro de photo:		JC_7_160601_EM_6869			
Numéro d'activité:		3115, 3201, 3112			
Numéro de recommandation:		16048, 16049, 16050

16049	Structure d'acier	Axe 26			--	2016-05-30	Remplacement du système d'accès et des [REDACTED]. Entretien des [REDACTED] 26-AM et 26-AV.	3201	Réparation/remplacement d'assemblage en acier	unité	D	C	JC_7_160531_EM_6714 JC_7_160601_EM_6869 JC_7_160601_EM_6901 JC_7_160601_EM_6890	Nouvelle	
16050	Structure d'acier	Axe 26			--	2016-05-30	Réparation de fissures.	3115	Réparation de fissure d'un élément en béton	m	D	C	JC_7_160601_EM_6816 JC_7_160601_EM_6835 JC_7_160601_EM_7010	Nouvelle	
16036	Platelage	Travée 24B-25	Système de drainage	--	--	2016-08-29	Ajouter deux couverts de trappe de nettoyage.	3063	Réfection du système de drainage.	unité	D	C	JC_7_160829_JM_1035 JC_7_160829_JM_1036	Nouvelle	
16037	Structure d'acier	--			--	2016-05-30	Remplacement d'étrésillons. Réparation de pièce d'acier perforées par la pose de boulon le remplacement d'élément en acier.	3201	Réparation/remplacement d'assemblage en acier	unité	D	C	JC_7_160530_EM_6430 JC_7_160531_EM_6609 JC_7_160531_EM_6670 JC_7_160601_EM_6896	Nouvelle

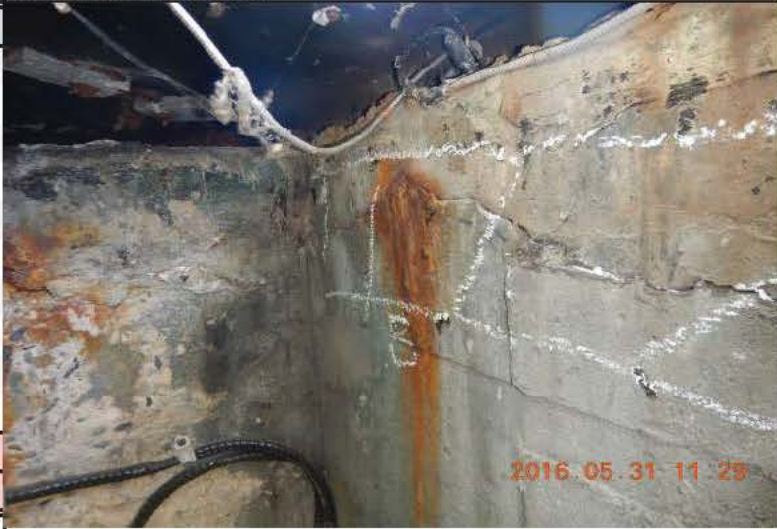
Localisation : Amont					
Cote CEC		Cote CEM (%)			
4	[REDACTED]	A	B	C	D
		16	70	12	2
Remarque / Observation Fiss. jusqu'à 4 mm. Fissuration polygonale généralisée. Éclatement, délaminage et désagrégation jusqu'à 50 mm. Corr. moy. des [REDACTED] (typique) et corr. des poulies du système de levage extérieur rendant impossible leur utilisation. 1 trou de carottage non colmaté. [REDACTED] non étanche et pentures non lubrifiées.					
Numéro de photo:		JC_7_160531_EM_6661			
Numéro d'activité:		3115, 3201, 3112			
Numéro de recommandation:		16048, 16049, 16050

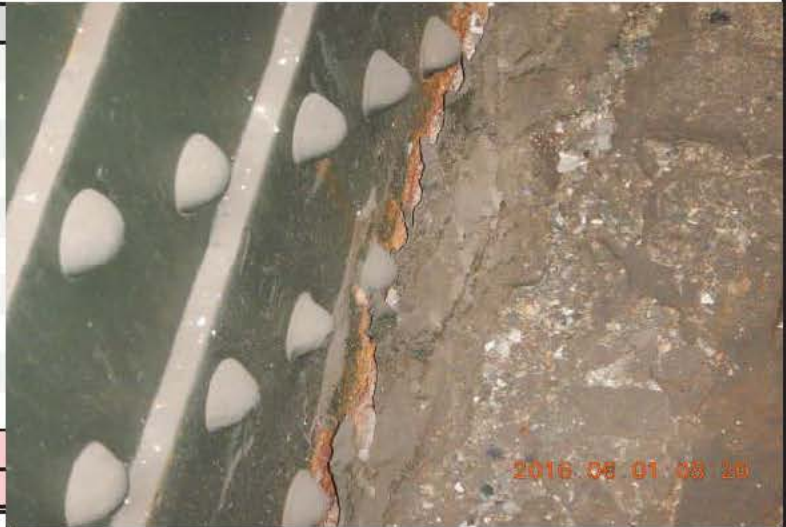
Numéro de photo: **JC_7_160601_EM_6849**

Axe: Jacques-Cartier		Section : Section 7		Structure : Pont Jacques-Cartier	
Identification					
Position longitudinale :					
Axe 26					
Groupe :					
Unités de fondation					
Position transversale :					
--					
Élément :					
[REDACTED]					
Localisation :					
Amont					
Cote CEC		Cote CEM (%)			
4	[REDACTED]	A	B	C	D
		97	1	1	1
Remarque / Observation					
Pertes de matériaux moyennes à très importantes. Perforation 15 mm sur raidisseur du diaphragme supérieur. Fissuration du scellant à la base.					
Numéro d'activité:				3201, 1052	
Numéro de recommandation:				16037, 16038	
Identification					
Position longitudinale :					
Axe 26					
Groupe :					
Unités de fondation					
Position transversale :					
--					
Élément :					
[REDACTED]					
Localisation :					
Amont					
Cote CEC		Cote CEM (%)			
4	[REDACTED]	A	B	C	D
		97	1	1	1
Remarque / Observation					
Pertes de matériaux moyennes à très importantes. Perforation 15 mm sur raidisseur du diaphragme supérieur. Fissuration du scellant à la base.

Numéro d'activité:				3201, 1052	
Numéro de recommandation:				16037, 16038

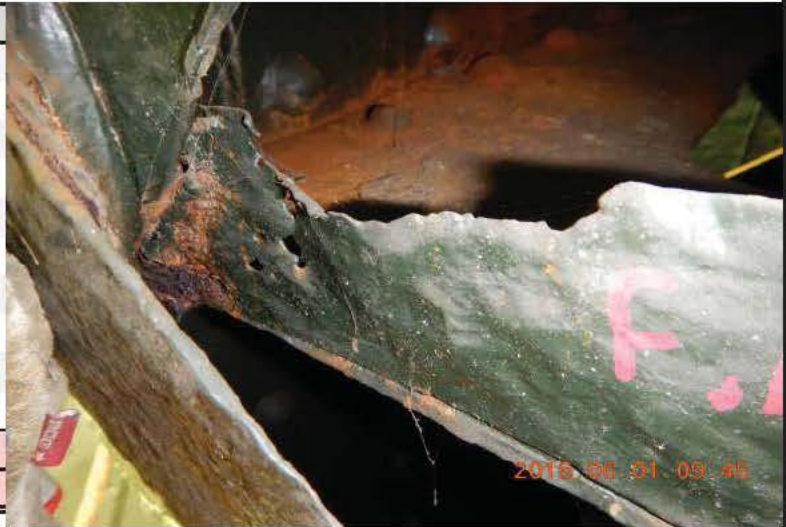
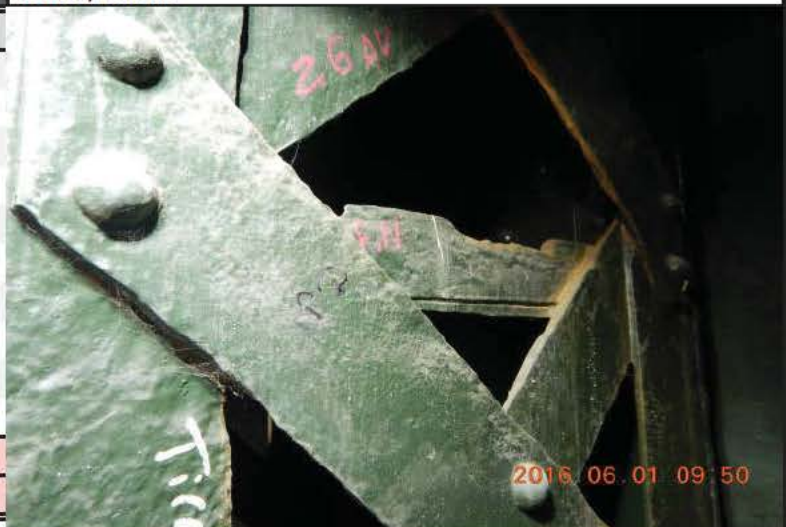
Axe: Jacques-Cartier		Section : Section 7		Structure : Pont Jacques-Cartier	
Identification					
Position longitudinale :					
Axe 26					
Groupe :					
Unités de fondation					
Position transversale :					
--					
Élément :					
[REDACTED]					
Localisation :					
Aval					
Cote CEC		Cote CEM (%)			
4	[REDACTED]	A	B	C	D
		97	1	1	1
Remarque / Observation					
Pertes de matériaux moyennes à très importantes. Perforation 600x50 sur raidisseur du diaphragme supérieur. Fissuration localisée du scellant à la base.					
Numéro d'activité:				3201, 1052	
Numéro de recommandation:				16037, 16038	
Identification					
Position longitudinale :					
Axe 26					
Groupe :					
Unités de fondation					
Position transversale :					
--					
Élément :					
[REDACTED]					
Localisation :					
Aval					
Cote CEC		Cote CEM (%)			
4	[REDACTED]	A	B	C	D
		97	1	1	1
Remarque / Observation					
Pertes de matériaux moyennes à très importantes. Perforation 600x50 sur raidisseur du diaphragme supérieur. Fissuration localisée du scellant à la base.

Numéro d'activité:				3201, 1052	
Numéro de recommandation:				16037, 16038

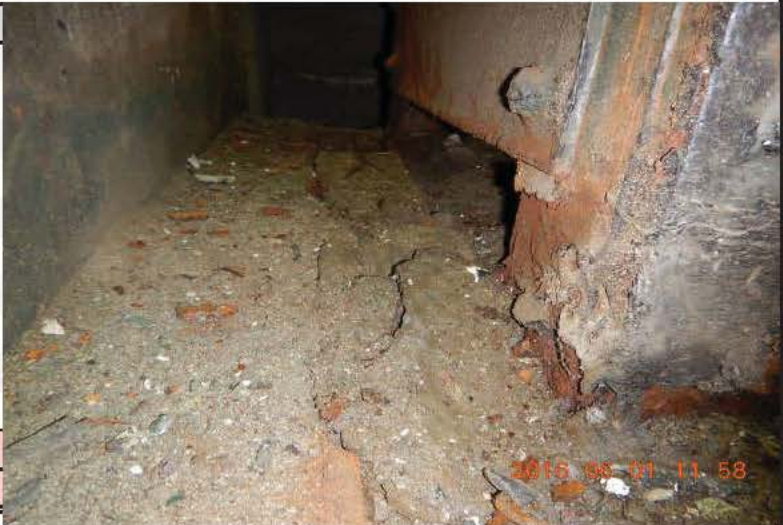
Numéro de photo: **JC_7_160601_EM_7000**

Axe: Jacques-Cartier		Section : Section 7		Structure : Pont Jacques-Cartier	
Identification					
Position longitudinale :					
Axe 26					
Groupe :					
Unités de fondation					
Position transversale :					
--					
Élément :					
[REDACTED]					
Localisation :					
Aval					
Cote CEC		Cote CEM (%)			
4		A	B	C	D
		97	1	1	1
Remarque / Observation					
Pertes de matériaux moyennes à très importantes. Perforation 600x50 sur raidisseur du diaphragme supérieur. Fissuration localisée du scellant à la base.					
Numéro d'activité:				3201, 1052	
Numéro de recommandation:				16037, 16038	
Identification					
Position longitudinale :					
Axe 26					
Groupe :					
Unités de fondation					
Position transversale :					
--					
Élément :					
Wind Shoes					
Localisation :					
Centre					
Cote CEC		Cote CEM (%)			
4		A	B	C	D
		93	5	2	0
Remarque / Observation					
Fissure jusqu'à 1,5 mm au socle du "Wind Shoe" .					
Numéro d'activité:

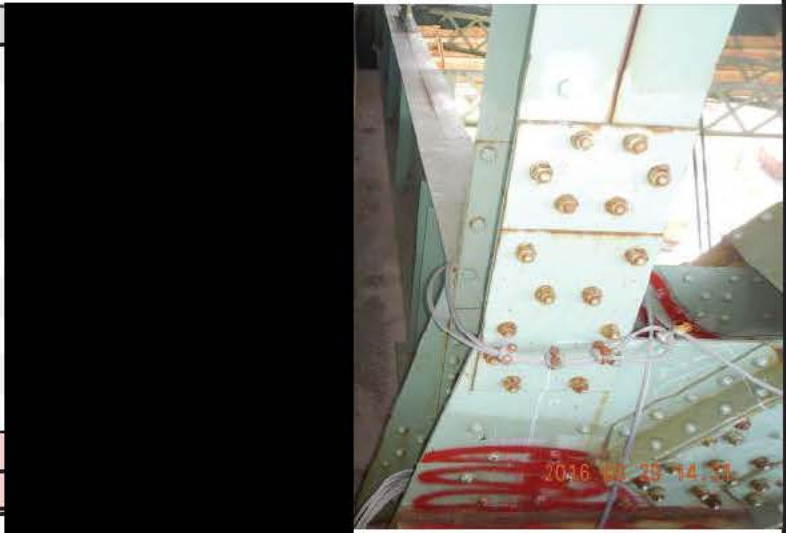
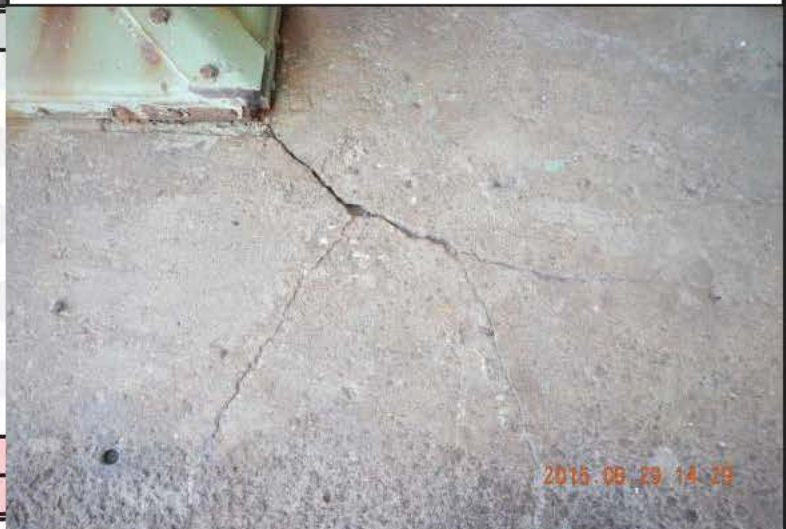
Numéro d'activité: 3112				Numéro de photo: JC_7_160829_JM_1140	
Numéro de recommandation: 10193

Axe: Jacques-Cartier		Section : Section 7		Structure : Pont Jacques-Cartier	
Identification					
Position longitudinale :					
Axe 26					
Groupe :					
Unités de fondation					
Position transversale :					
--					
Élément :					
Assise					
Localisation :					
Inférieur					
Cote CEC		Cote CEM (%)			
4		A	B	C	
		15	85	0	0
Remarque / Observation					
Désagrégation 25 à 50 mm localisée. Fissures polygonales inférieures à 0,8 mm généralisées.					
Numéro d'activité:				Numéro de photo: JC_7_160829_JM_1142	
Numéro de recommandation:					
Identification					
Position longitudinale :					
Axe 26					
Groupe :					
Unités de fondation					
Position transversale :					
--					
Élément :					
Assise					
Localisation :					
Supérieur					
Cote CEC		Cote CEM (%)			
4		A	B	C	D
		5	88	7	0
Remarque / Observation					
Délaminage localisé. Désagrégation de 25 à 100 mm localisée. Fissures polygonales inférieures à 0,8 mm généralisées.

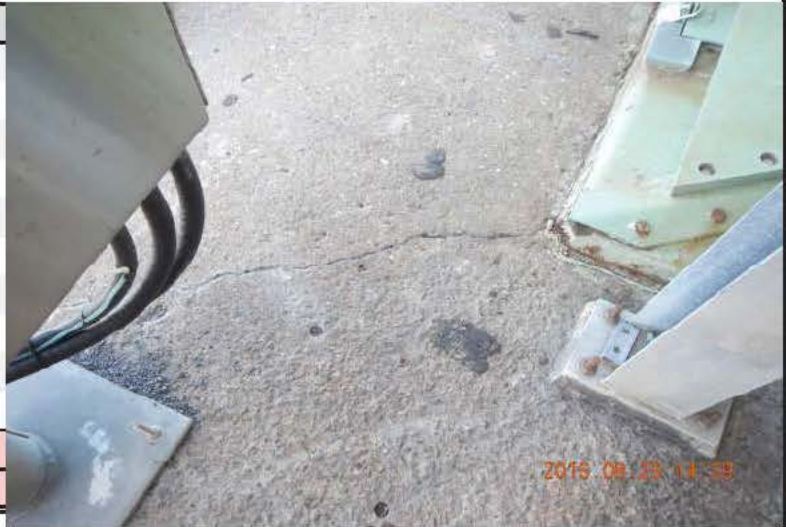
Numéro de photo: **JC_7_160829_JM_1141**

Axe: Jacques-Cartier		Section : Section 7		Structure : Pont Jacques-Cartier	
Identification					
Position longitudinale :					
Axe 26					
Groupe :					
Unités de fondation					
Position transversale :					
--					
Élément :					
Assise					
Localisation :					
Supérieur					
Cote CEC		Cote CEM (%)			
4		A	B	C	D
		5	88	7	0
Remarque / Observation					
Délaminage localisé. Désagrégation de 25 à 100 mm localisée. Fissures polygonales inférieures à 0,8 mm généralisées.					
Numéro d'activité:				3112	
Numéro de recommandation:				10193	
Identification					
Position longitudinale :					
Axe 26					
Groupe :					
Protection contre la corrosion					
Position transversale :					
--					
Élément :					
[REDACTED]					
Localisation :					
Amont					
Cote CEC		Cote CEM (%)			
4		A	B	C	D
		95	2	1	2
Remarque / Observation					
Défauts de revêtement jusqu'à très importants.					
Numéro d'activité:				3065	
Numéro de recommandation:				15981

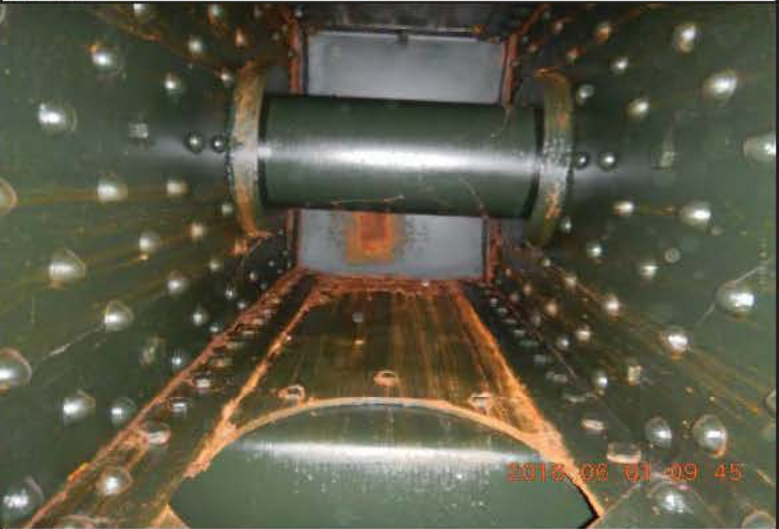
Numéro de photo:		JC_7_160601_EM_6892			
Numéro d'activité:		3065			
Numéro de recommandation:		15981

Axe: Jacques-Cartier		Section : Section 7		Structure : Pont Jacques-Cartier	
Identification					
Position longitudinale : Axe 26					
Groupe : Protection contre la corrosion					
Position transversale : --					
Élément : [REDACTED]					
Localisation : Amont					
Cote CEC		Cote CEM (%)			
4	[REDACTED]	A	B	C	D
		95	2	1	
Remarque / Observation Défauts de revêtement jusqu'à très importants.					
Numéro d'activité:		3065			
Numéro de recommandation:		15981			
Identification					
Position longitudinale : Axe 26					
Groupe : Protection contre la corrosion					
Position transversale : --					
Élément : [REDACTED]					
Localisation : Aval					
Cote CEC		Cote CEM (%)			
4	[REDACTED]	A	B	C	D
		95	2	1	2
Remarque / Observation Défauts de revêtement jusqu'à très importants.					
Numéro d'activité:		3065			
Numéro de recommandation:		15981

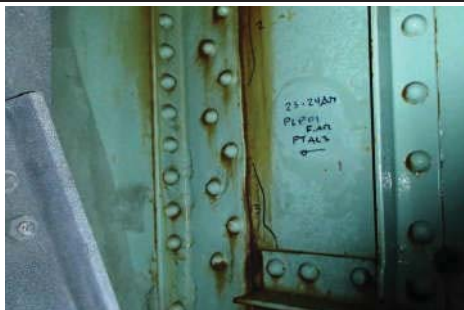
Photographie 1 (initiale)
#JC_7_151106 [redacted]_1105

PL1-AM:
Pertes de matériaux moyenne à très importante aux sections de transfert de PL1-AM réduisant la capacité d'environ 35%.

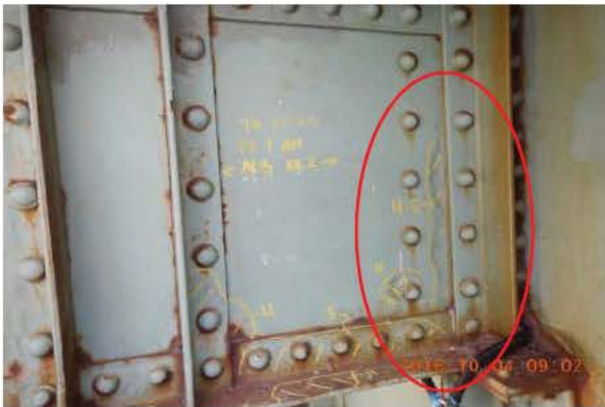
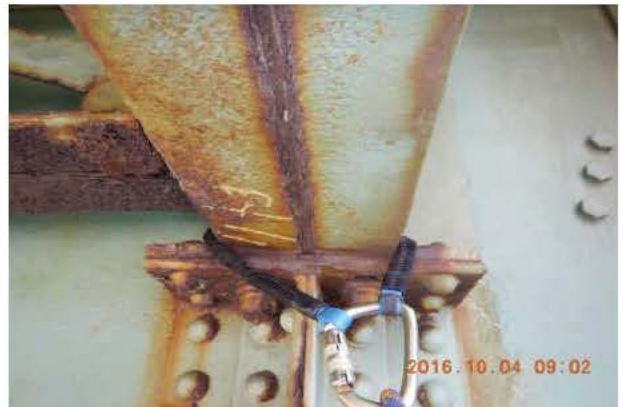
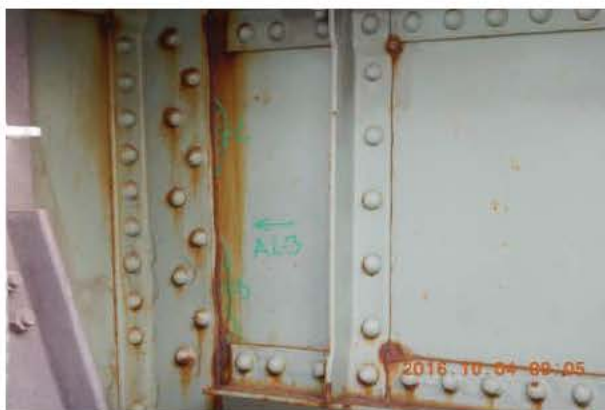
Fissuration	<input type="checkbox"/>	PL1-AM:
Perforation	<input type="checkbox"/>	- Pertes de matériaux moyenne à très importante aux sections de transfert réduisant la capacité d'environ 35%.
Rivet déficient	<input type="checkbox"/>	CEC rehaussée à 2. Fréquence de suivi réduite aux 24 mois.
Déformation par flamb. / voil.	<input type="checkbox"/>	
Autres déformations	<input type="checkbox"/>

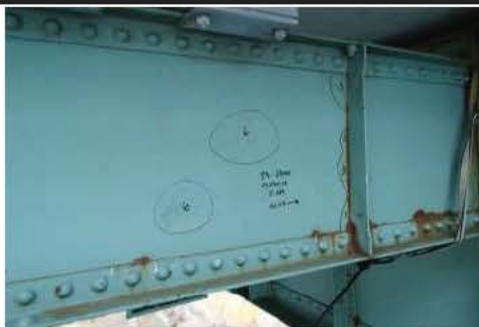
Photographie 1 (initiale)
#JC_7_151106_1083

Pertes de matériaux moyennes à très importantes aux sections de transfert de PL1-AM réduisant la capacité de 30%.

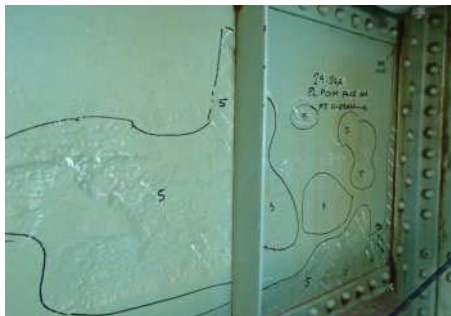
Photographie 1 (initiale)
#JC_7_150916_241

Pertes de matériaux moyenne à très importante aux sections de transfert réduisant la capacité de PL1-AM d'environ 50%.

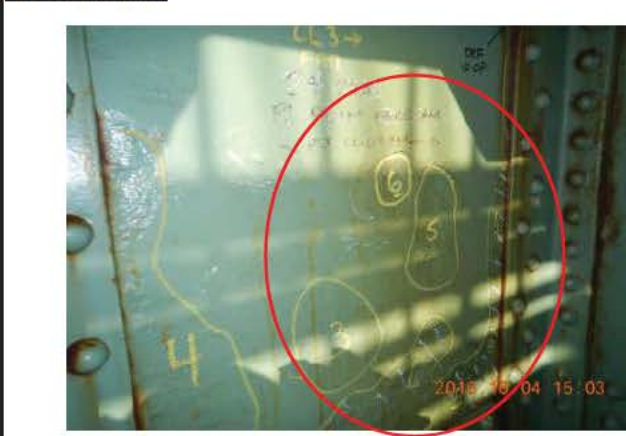
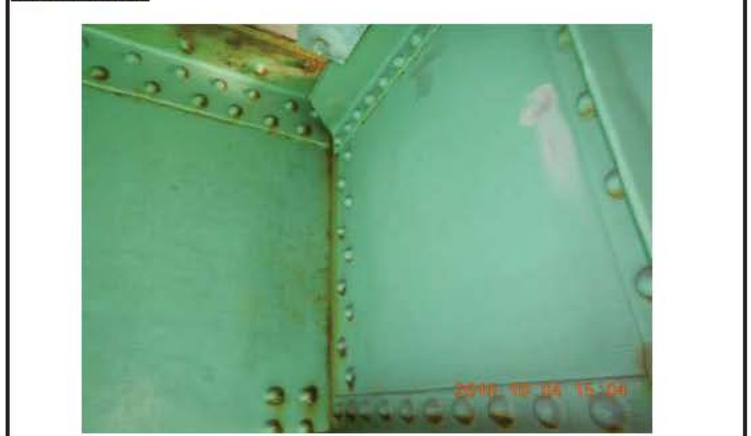
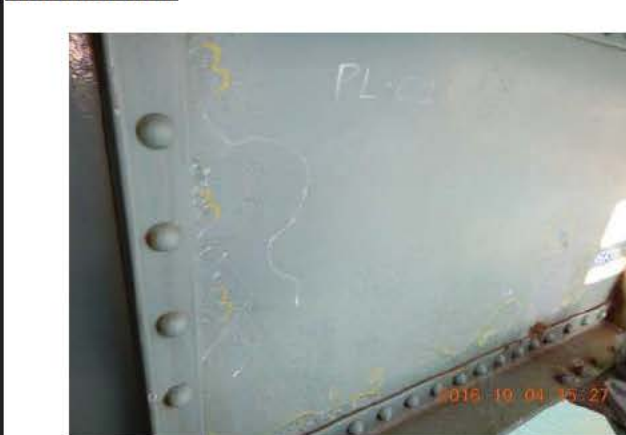
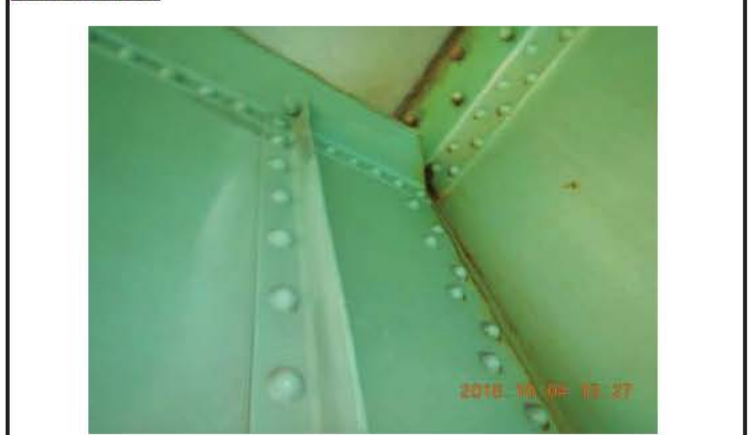
Fissuration	<input type="checkbox"/>	PL1-AM:
Perforation	<input type="checkbox"/>	- Pertes de matériaux moyenne à très importante aux sections de transfert réduisant la capacité d'environ
Rivet déficient	<input type="checkbox"/>	50%.
Déformation par flamb. / voil.	<input type="checkbox"/>	
Autres déformations	<input type="checkbox"/>

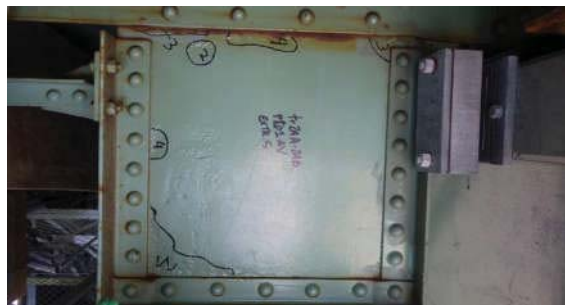
Photographie 1 (initiale)
#JC_7_150916_4861

Pertes de matériaux moyenne à très importante aux sections de transfert réduisant la capacité de PL1-AM d'environ 30%.

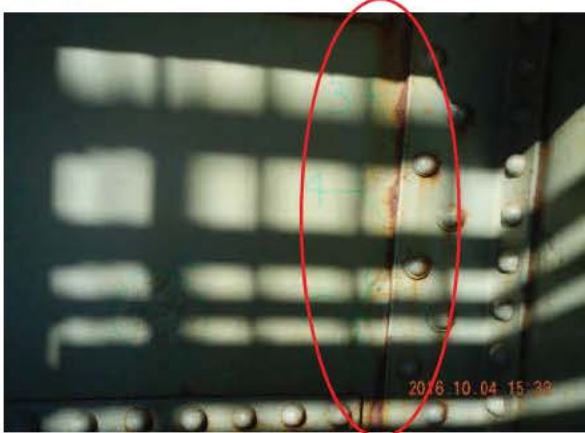
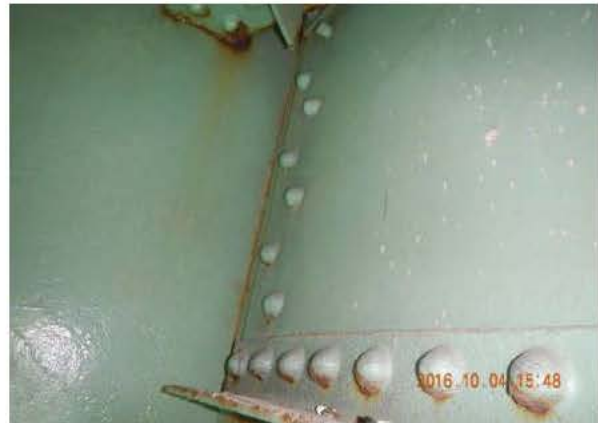
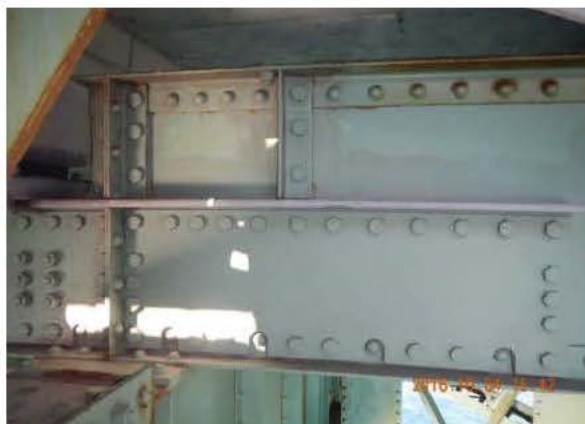
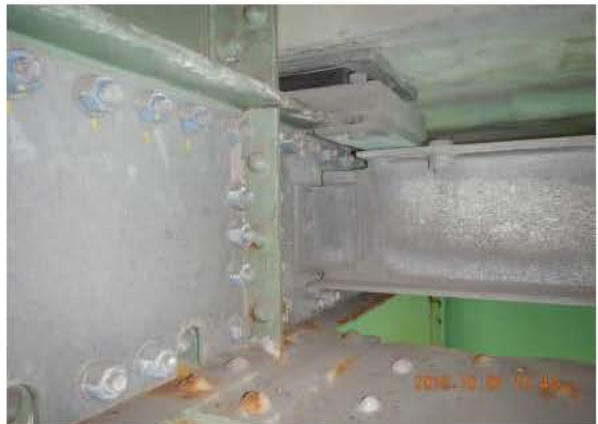
Fissuration	<input type="checkbox"/>	PL1-AM:
Perforation	<input type="checkbox"/>	- Pertes de matériaux moyenne à très importante aux sections de transfert réduisant la capacité d'environ
Rivet déficient	<input type="checkbox"/>	30%. Fréquence de suivi réduite aux 24 mois.
Déformation par flamb. / voil.	<input type="checkbox"/>	
Autres déformations	<input type="checkbox"/>

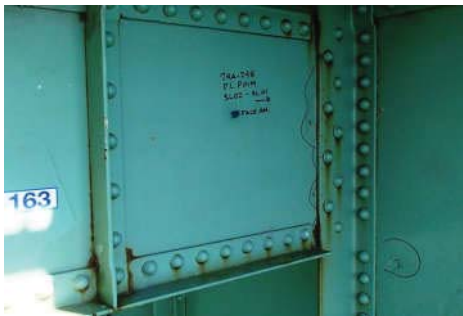
Photographie 1 (initiale)
#JC_7_150917_336

Pertes de matériaux moyennes à très importantes aux sections de transfert de PL1-AM réduisant la capacité d'environ 35%.

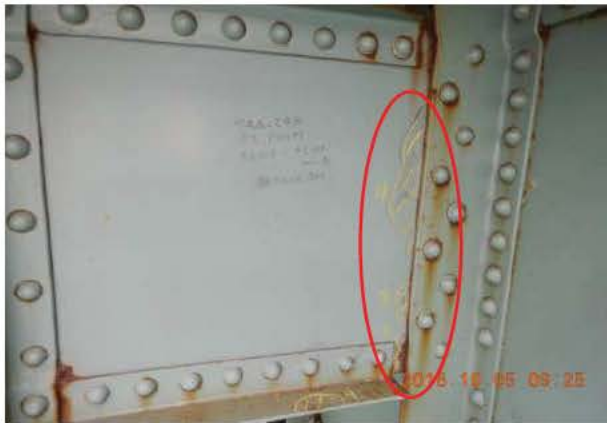
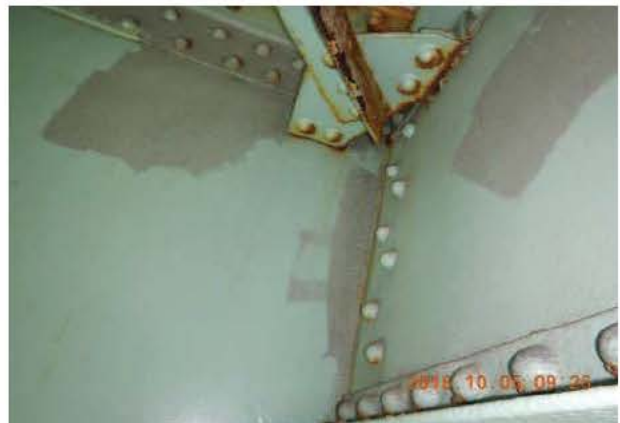
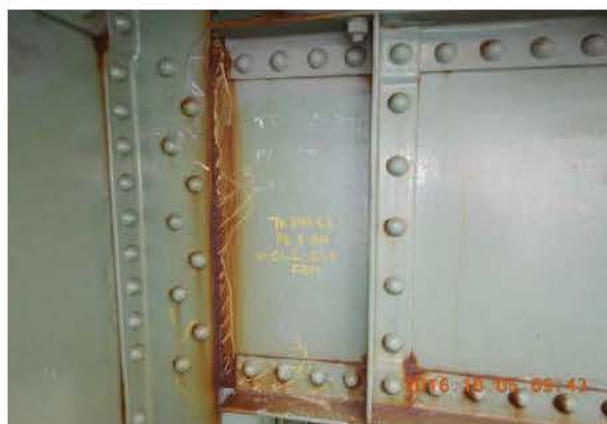
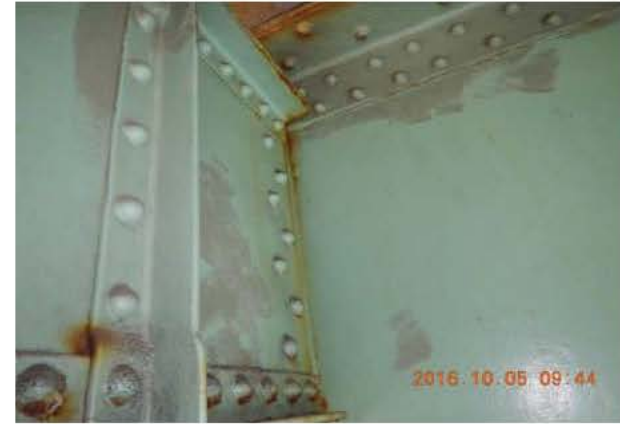
Fissuration	<input type="checkbox"/>	- Défaut réduisant la capacité d'environ 35%.
Perforation	<input type="checkbox"/>	
Rivet déficient	<input type="checkbox"/>	
Déformation par flamb. / voil.	<input type="checkbox"/>	
Autres déformations	<input type="checkbox"/>

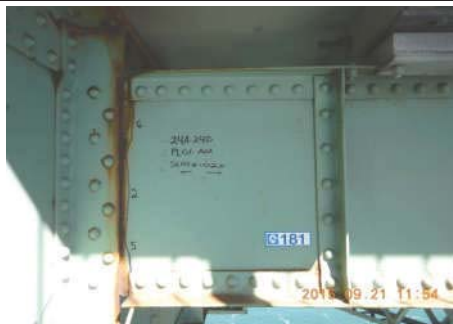
Photographie 1 (initiale)
#JC_7_150921_EM_988

Pertes de matériaux moyenne à très importante aux sections de transfert de PL1-AM réduisant la capacité d'environ 55%.

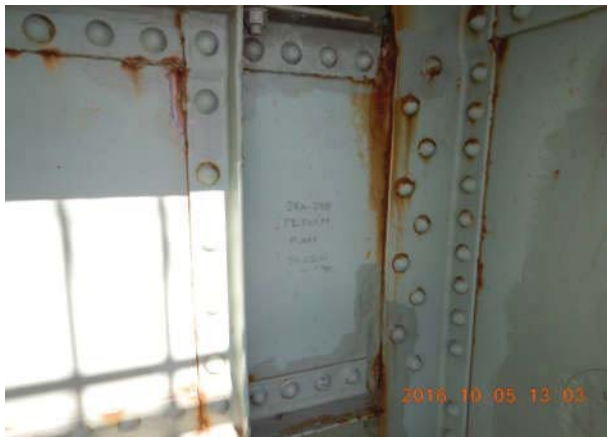
Photo sud amont

Fissuration	PL1-AM:
Perforation	- Pertes de matériaux moyenne à très importante aux sections de transfert réduisant la capacité d'environ
Rivet déficient	55%.
Déformation par flamb. / voil.	
Autres déformations

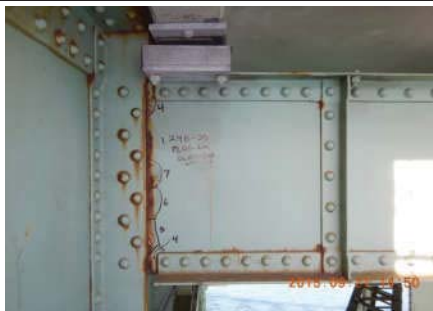
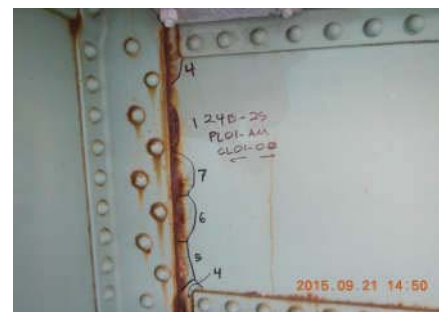
Photographie 1 (initiale)
#JC_7_150921_EM_1043

Dernière inspection: 2016-10-05						Évaluation: 2015	
A	B	C	D	CMI	CEC	FCS	Mode de rupture
96	2	1	1	2	1	1,86	N/A
Commentaires		Pertes de matériaux moyennes à très importantes aux sections de transfert de PL1-AM réduisant la capacité d'environ 50%.				Commentaires de l'évaluateur:	
Activités		Code	Unité	Quantité	Code	Unité	Quantité
		3221	unité	1	N/A	N/A	N/A
Recommandation			15872			N/A
