Rapport d'inspection annuelle

Inspection générale du pont Jacques-Cartier, section 7
Version finale

Contrat: 62408

3 mai 2017

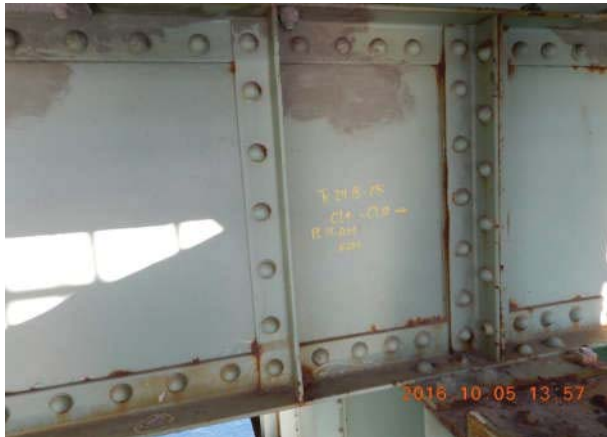
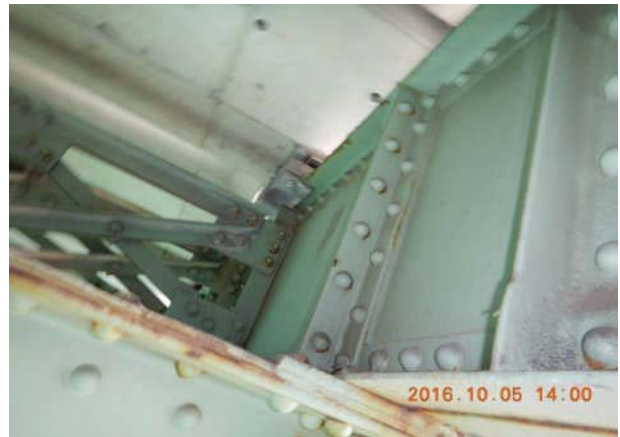
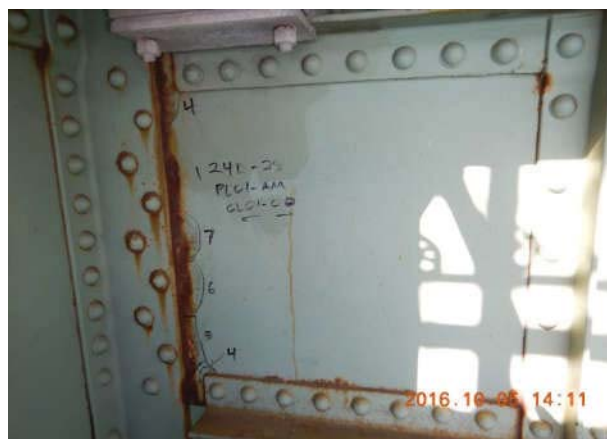
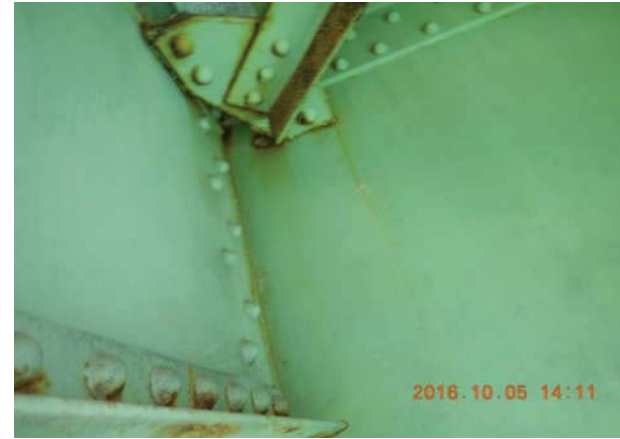
Fissuration	PL1-AM:
Perforation	- Pertes de matériaux moyenne à très importante aux sections de transfert réduisant la capacité d'environ
Rivet déficient	50%.
Déformation par flamb. / voile.	
Autres déformations

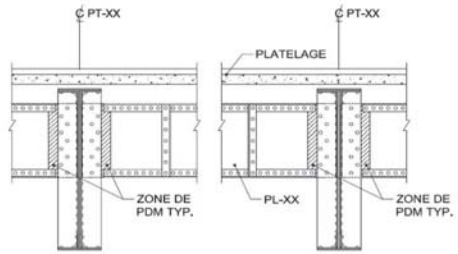
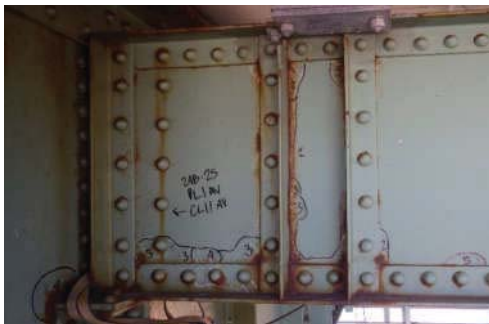
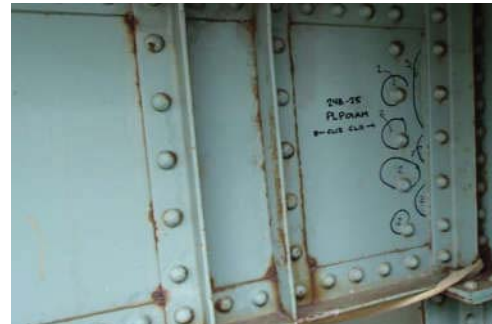
Photographie 1 (initiale)
#JC_7_150922_5362

Dernière inspection: 2015-10-22						Évaluation:	2015
A	B	C	D	CMI	CEC	FCS	Mode de rupture
N/A	N/A	N/A	N/A	N/A	2	1,33	N/A
Commentaires		PDM moyenne à très importante aux sections de transfert réduisant la capacité de PL1 de 30%.				Commentaires de l'évaluateur:	
Activités		Code	Unité	Quantité	Code	Unité	Quantité
		3221	unité	1	N/A	N/A	N/A
Recommandation		15872			N/A

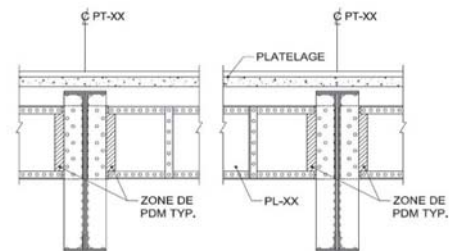
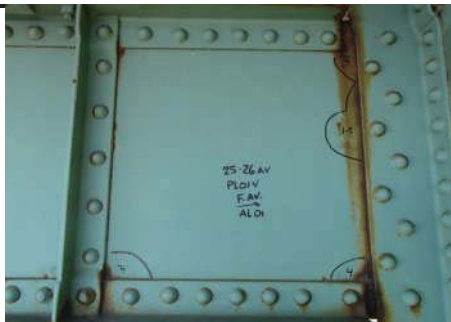
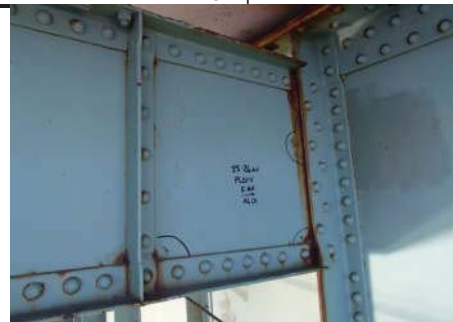
Photographie 1
#JC_7_151104_958

PL1-AV:
- Pertes de matériaux moyennes à très importantes aux sections de transfert réduisant la capacité de 20%.
- Avis technique clos.
- Déformation par corrosion.

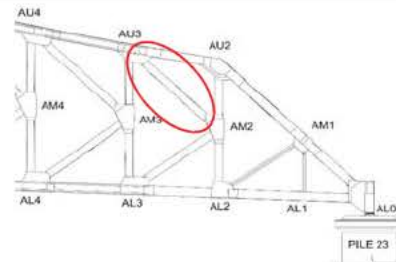
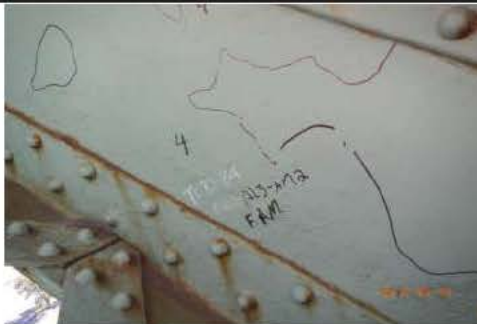
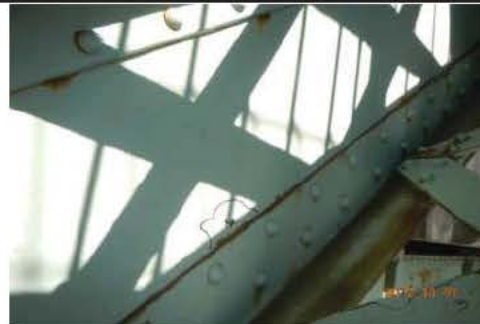
Photographie 1 (initiale)
#JC_7_151001_EM_2634

Pertes de matériaux moyennes à très importantes. Défauts de matériaux réduisant la capacité d'environ 25%.

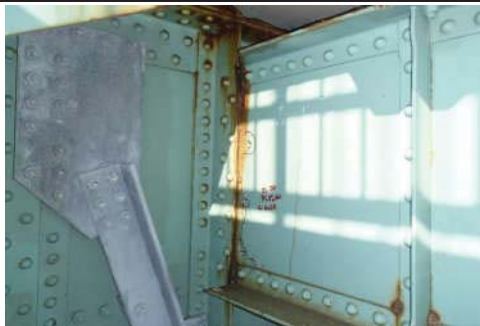
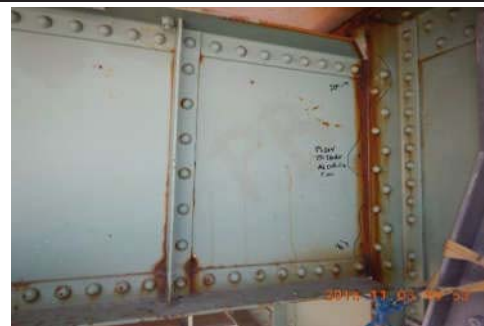
Photographie 1 (initiale)
#JC_7_151103_ [REDACTED] 920

Dernière inspection: 2015-11-03						Évaluation:	2015
A	B	C	D	CMI	CEC	FCS	Mode de rupture
N/A	N/A	N/A	N/A	N/A	2	1,56	N/A
Commentaires		PDM moyenne à très importante aux sections de transfert réduisant la capacité de PL1 de 30%.				Commentaires de l'évaluateur:	
Activités		Code	Unité	Quantité	Code	Unité	Quantité
		3221	unité	1	N/A	N/A	N/A
Recommandation		15874			N/A

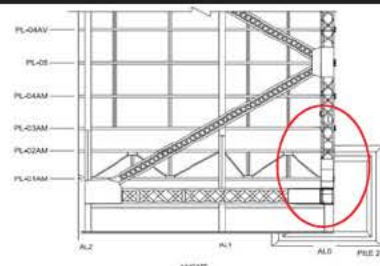
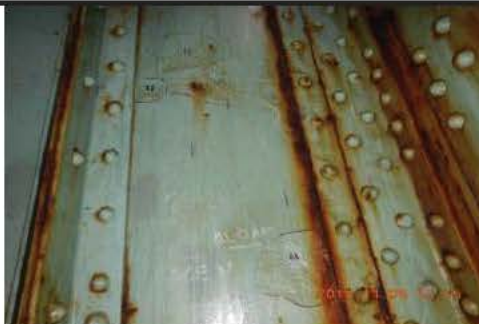
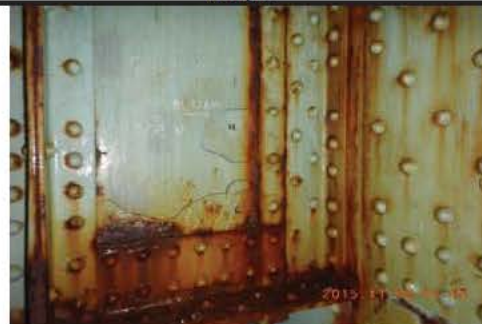
Photographie 1 (initiale)
#JC_7_151106_EM_4518

Pertes de matériaux moyennes à très importantes aux sections de transfert amont réduisant la capacité d'environ 25%. Déformation par corrosion aux semelles supérieures et inférieures et raidisseurs.

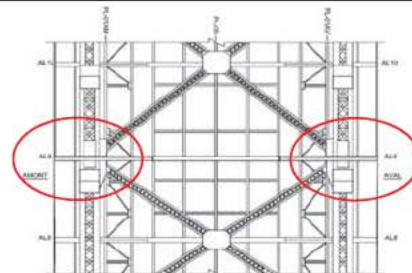
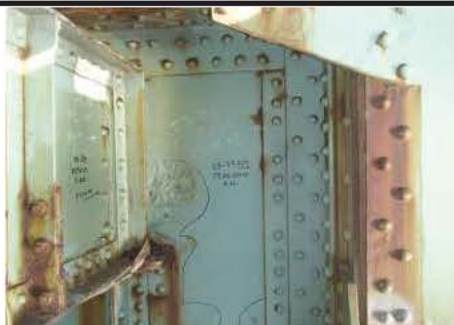
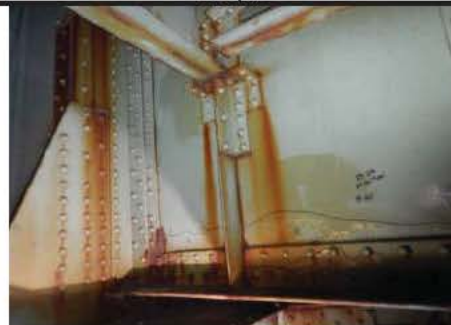
Photographie 1 (initiale)
#JC_7_151104_997

Pertes de matériaux moyenne à très importante aux sections de transfert amont et aval réduisant la capacité d'environ 25%.
Pertes de matériaux très importantes de l'âme autour des corbeaux réduisant de manière importante sa capacité à transmettre les charges des poutres longitudinales.

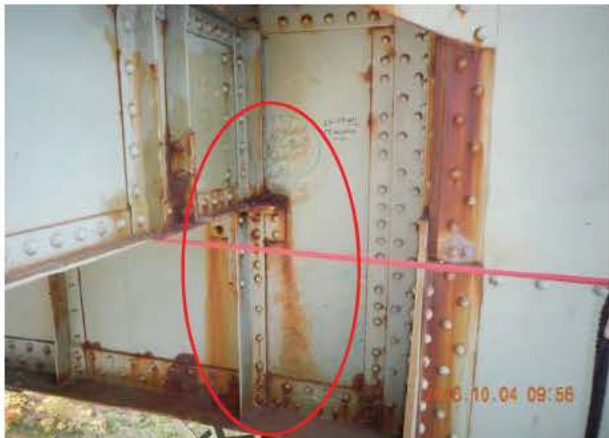
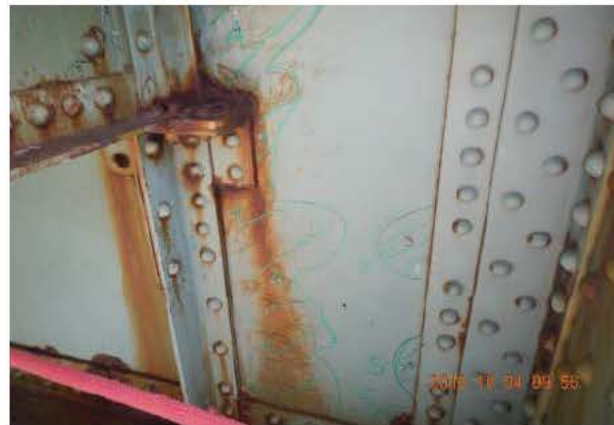
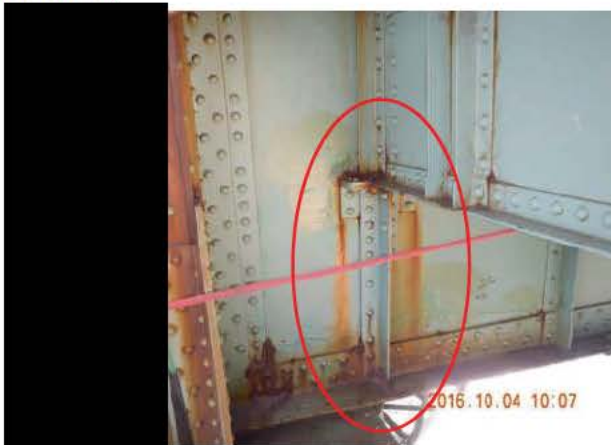
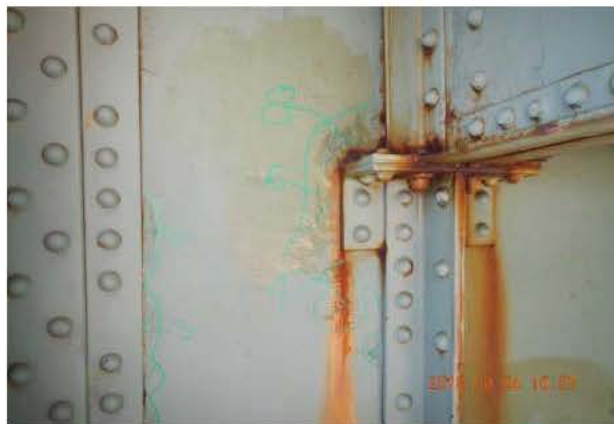
Fissuration	<input type="checkbox"/>	Pertes de matériaux moyenne à très importante aux sections de transfert amont et aval réduisant la capacité d'environ 25%.
Perforation	<input type="checkbox"/>	
Rivet déficient	<input type="checkbox"/>	Pertes de matériaux très importantes de l'âme autour des corbeaux réduisant de manière importante sa capacité à transmettre les charges des poutres longitudinales.
Déformation par flamb. / voil.	<input type="checkbox"/>	
Autres déformations	<input checked="" type="checkbox"/>	Déformation par corrosion de la semelle supérieure et inférieure.

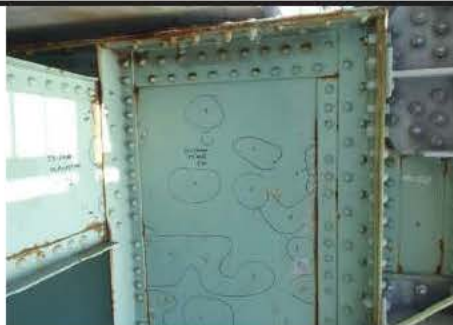
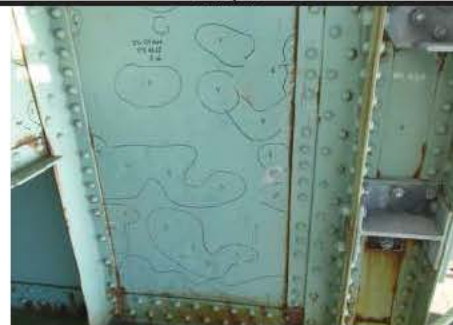
Photographie 1 (initiale)
#JC_7_151104_981

Pertes de matériaux moyennes à très importantes aux sections de transfert amont réduisant la capacité d'environ 30%.
Déformation par corrosion aux semelles supérieures et inférieures.

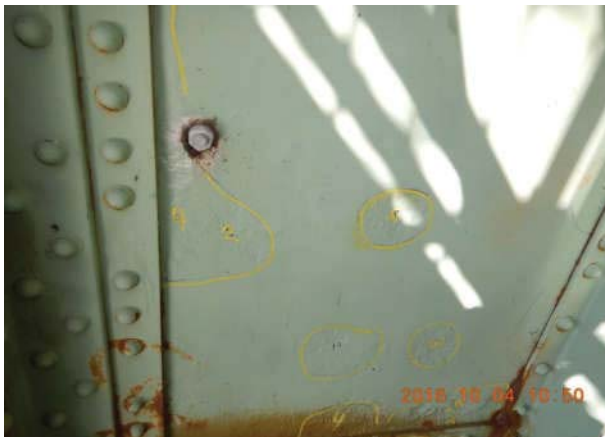
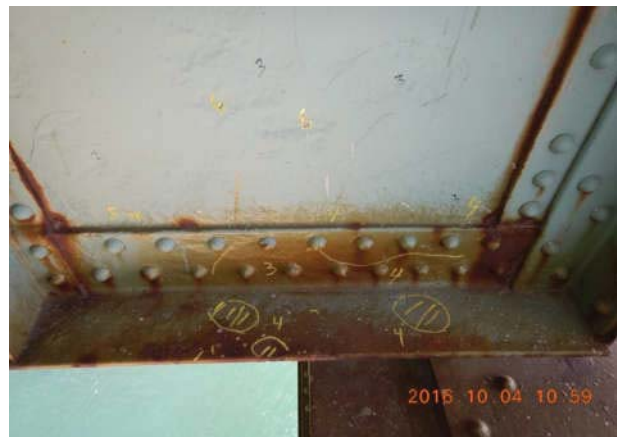
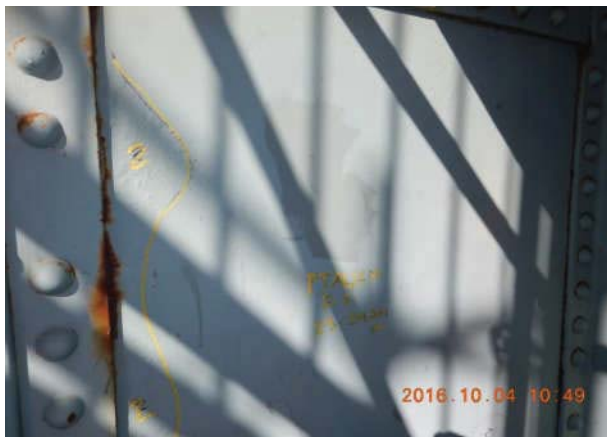
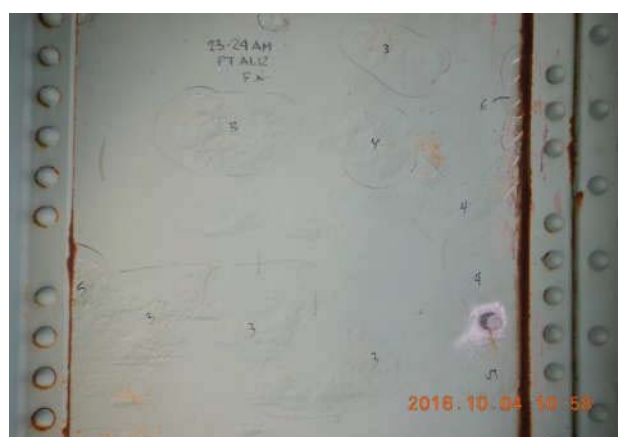
Fissuration	<input type="checkbox"/>	Pertes de matériaux moyenne à très importante aux sections de transfert amont réduisant d'environ 30%. Déformation par corrosion aux semelles supérieures et inférieures.
Perforation	<input type="checkbox"/>	
Rivet déficient	<input type="checkbox"/>	
Déformation par flamb. / voil.	<input type="checkbox"/>	
Autres déformations	<input checked="" type="checkbox"/>

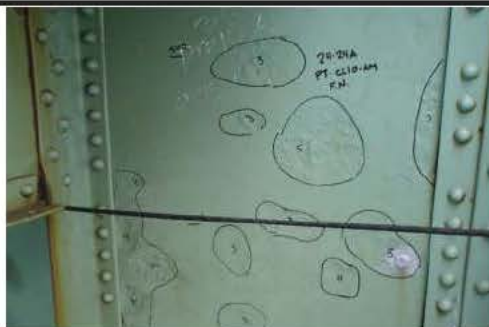
Photographie 1 (initiale)
#JC_7_150914_60

Pertes de matériaux moyennes à très importantes réduisant la capacité d'environ 25%. Déformation par corrosion aux semelles supérieures et inférieures.

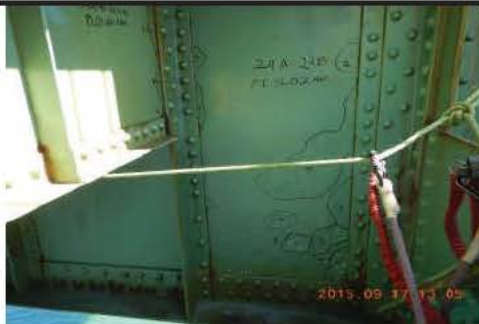
Photographie 1 (initiale)
#JC_7_150917_EM_813

Pertes de matériaux moyennes à très importantes aux sections de transfert amont (en travaux) et aval réduisant la capacité de 25%. Déformation par corrosion aux semelles supérieures et inférieures. Perforation 60x60 au bas de l'âme.

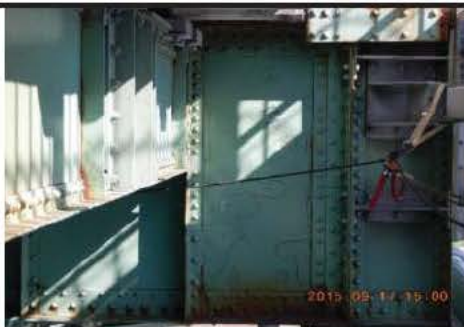
Photographie 1 (initiale)
#JC_7_150917_EM_844

Pertes de matériaux moyennes à très importantes aux sections de transfert amont et aval réduisant la capacité d'environ 30%. Déformation par corrosion aux semelles supérieures et inférieures.

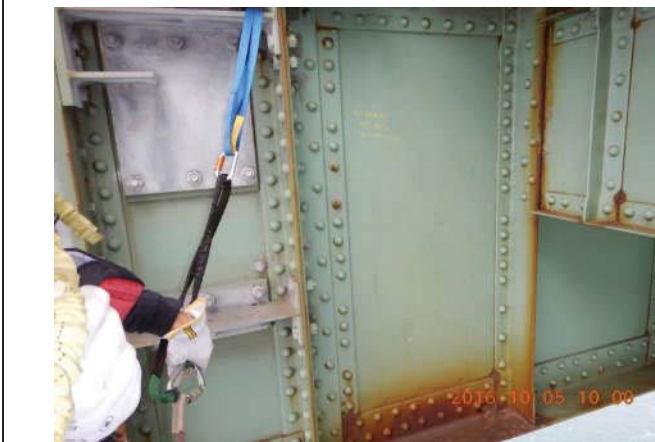
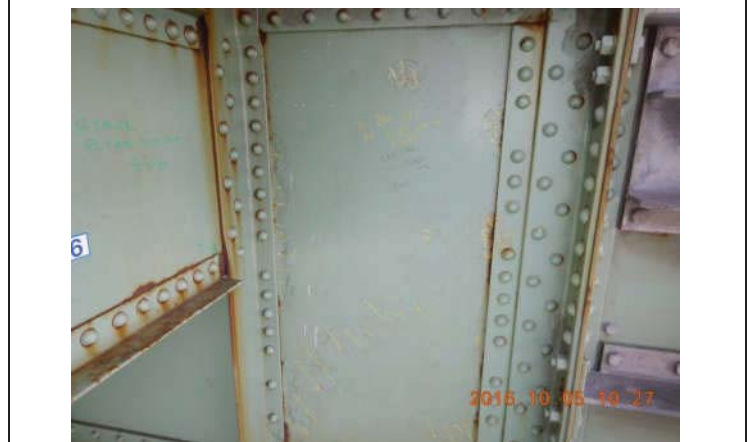
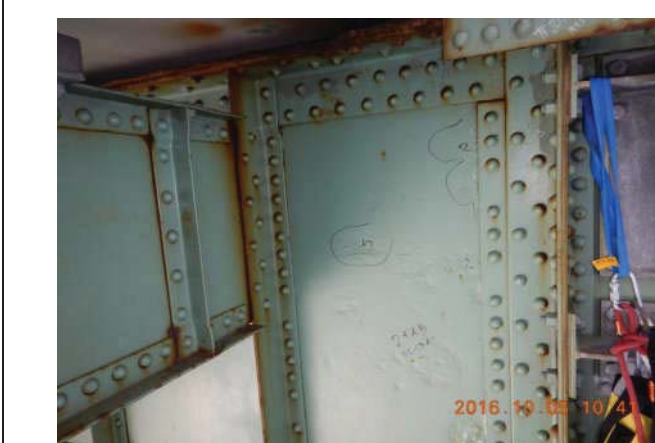
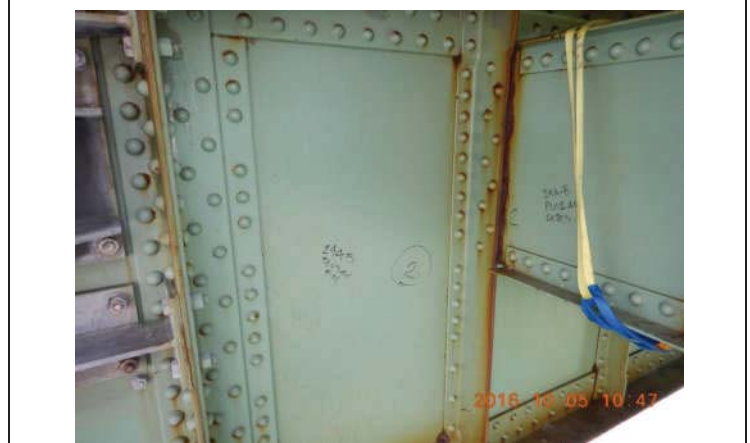
Fissuration	<input type="checkbox"/>	Pertes de matériaux moyennes à très importantes aux sections de transfert amont et aval réduisant la capacité d'environ 30%. Déformation par corrosion de la cornière supérieure.
Perforation	<input type="checkbox"/>	
Rivet déficient	<input type="checkbox"/>	
Déformation par flamb. / voil.	<input type="checkbox"/>	
Autres déformations	<input checked="" type="checkbox"/>

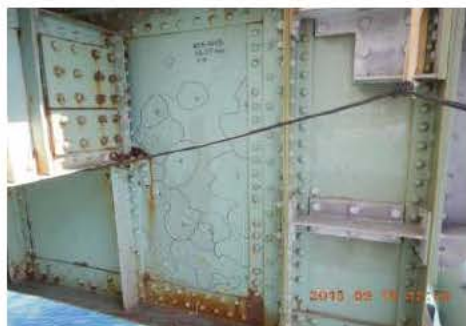
Photographie 1 (initiale)
#JC_7_150918_EM_949

Pertes de matériaux très importantes de l'âme autour des corbeaux réduisant de manière très importante sa capacité à transmettre les charges des poutres longitudinales.

Déformation par corrosion aux semelles supérieures et inférieures.

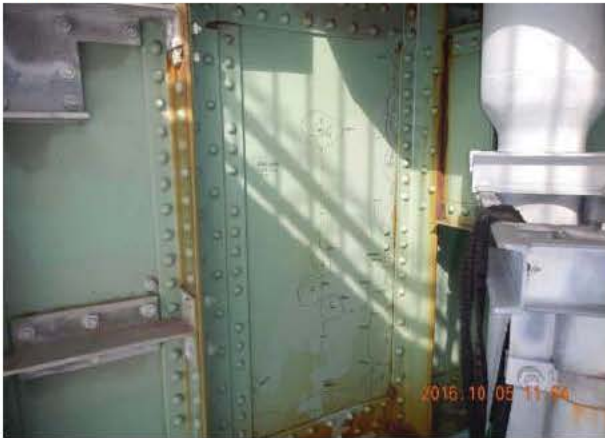
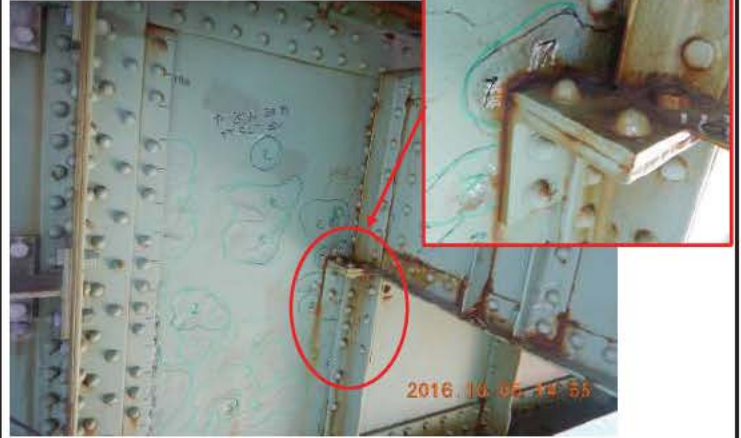
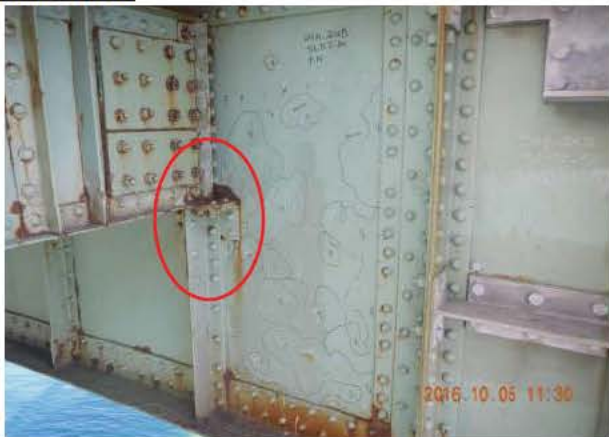
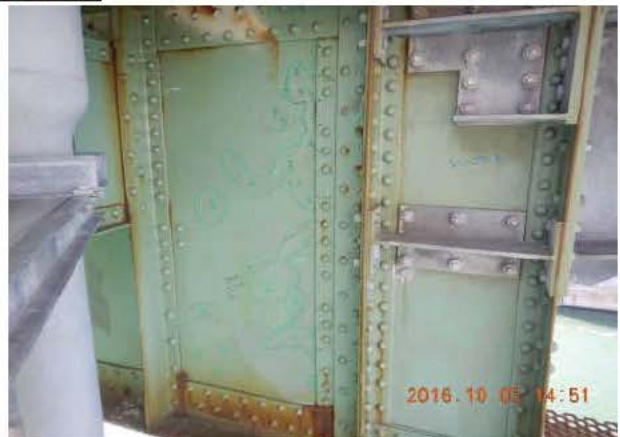
Fissuration	<input type="checkbox"/>	- Déformation par corrosion de 15 mm de la semelle supérieure et la semelle inférieure.
Perforation	<input type="checkbox"/>	- Pertes de matériaux très importantes de l'âme autour des corbeaux réduisant de manière très importante sa capacité à transmettre les charges des poutres longitudinales.
Rivet déficient	<input type="checkbox"/>	
Déformation par flamb. / voil.	<input type="checkbox"/>	
Autres déformations	<input checked="" type="checkbox"/>

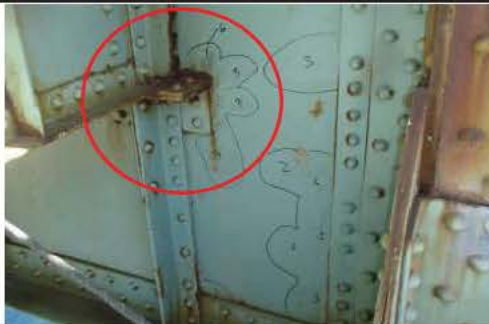
Photographie 1 (initiale)
#JC_7_150922_92

Pertes de matériaux très importantes de l'âme autour des corbeaux réduisant de manière importante sa capacité à transmettre les charges des poutres longitudinales.

Déformation par corrosion aux semelles supérieures et inférieures.

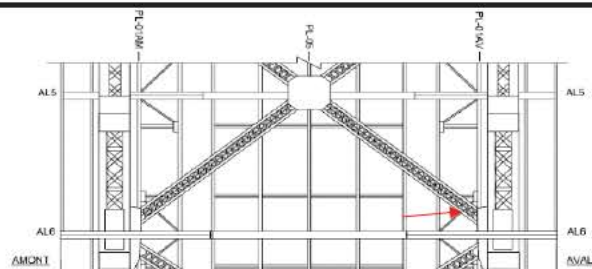
Croquis

Pertes de matériaux moyennes à très importantes réduisant la capacité d'environ 40%.
CEC rehaussé à 2. Fréquence de suivi réduite aux 24 mois.

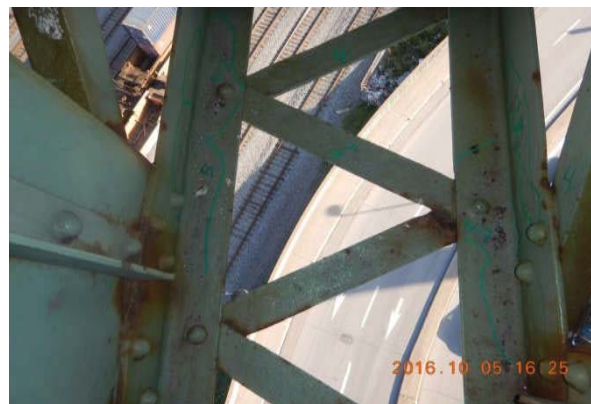
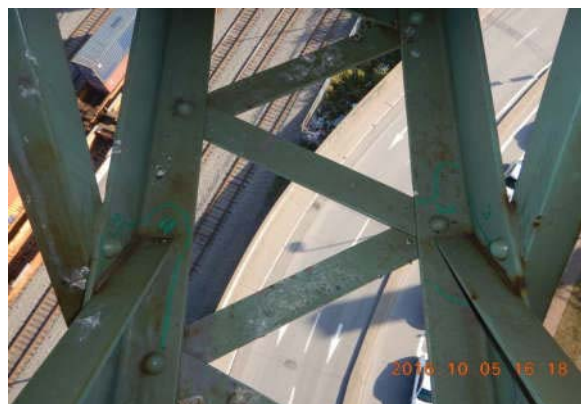
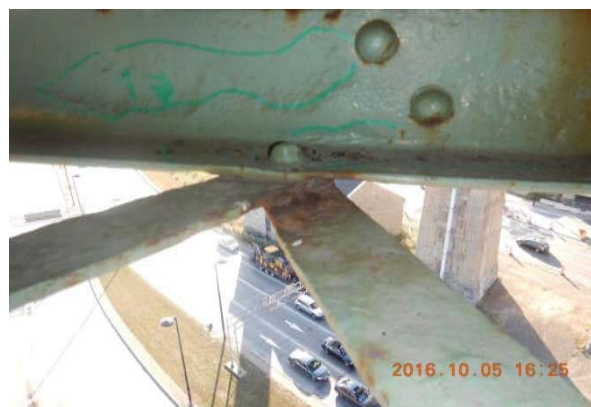
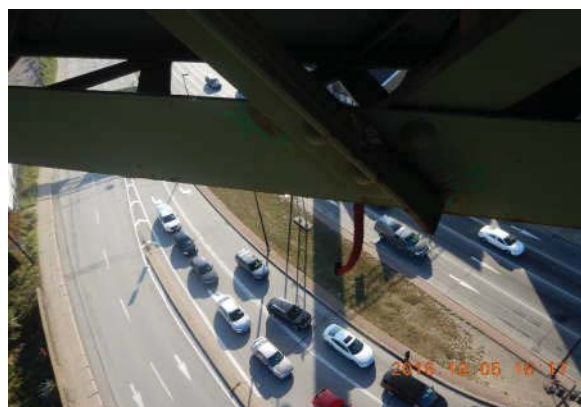
Fissuration		- Pertes de matériaux moyennes à très importantes réduisant la capacité d'environ 40%. CEC rehaussé à 2. Fréquence de suivi réduite aux 24 mois.
Perforation		- Déformation par corrosion.
Rivet déficient		- 1 étréssillon déformé par impact.
Déformation par flamb. / voil.		- Trous non comblés
Autres déformations	x

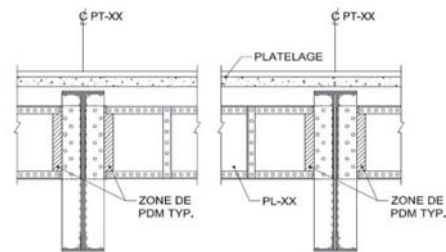
Croquis

Pertes de matériaux moyenne à très importante aux sections de transfert de PL1-AM réduisant la capacité de 30%.

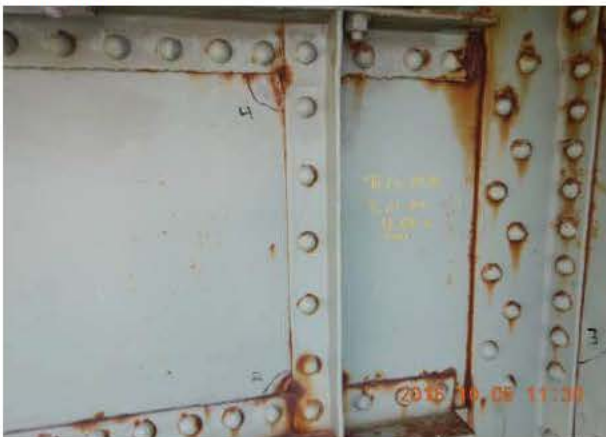
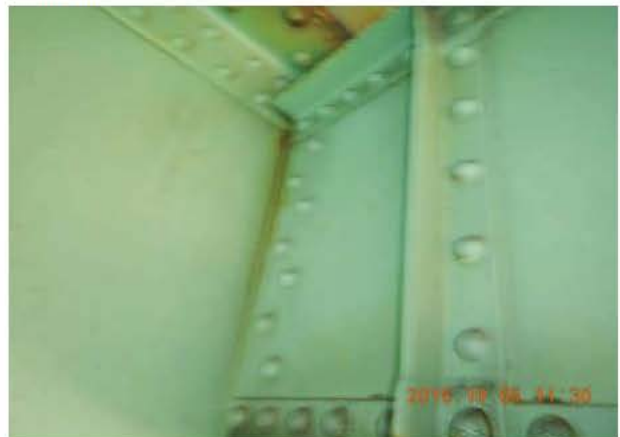
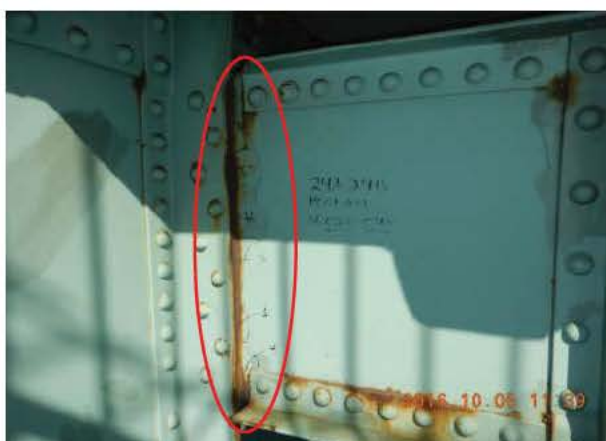
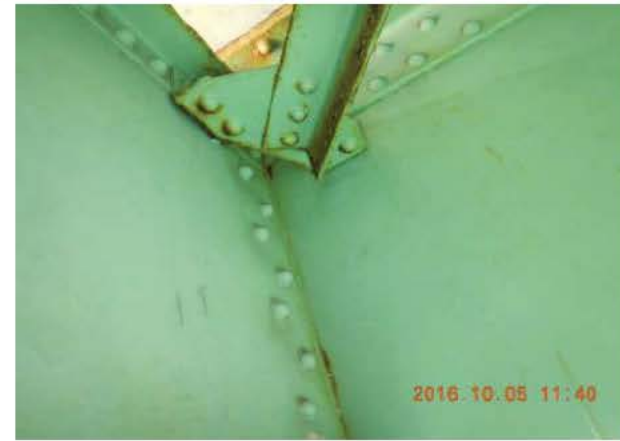
Fissuration	PL1-AM:
Perforation	- Pertes de matériaux moyenne à très importante aux sections de transfert réduisant la capacité de 30%.
Rivet déficient	
Déformation par flamb. / voil.	
Autres déformations

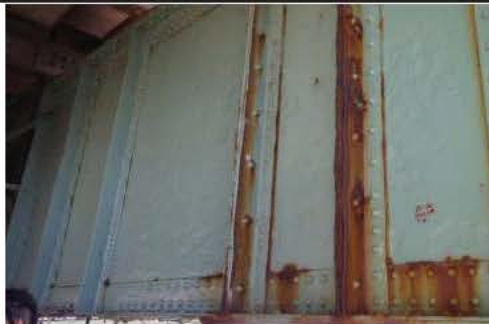
Photographie 1 (initiale)
#JC_7_151104_7932

Pertes de matériaux moyennes à très importantes aux sections de transfert amont et aval réduisant la capacité d'environ 25%. Déformation par corrosion aux semelles supérieures et inférieures.

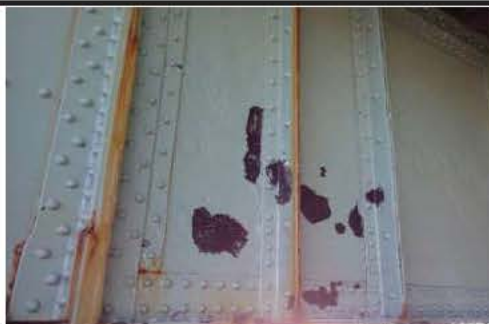
Photographie 1 (initiale)
#JC_7_151104_7923

Pertes de matériaux moyennes à très importantes aux sections de transfert aval réduisant la capacité d'environ 25%. Déformation par corrosion aux semelles supérieures et inférieures.

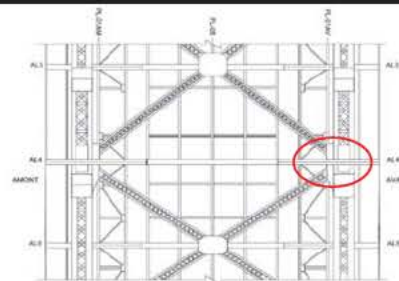
Croquis

Pertes de matériaux moyennes à très importantes aux sections de transfert aval réduisant la capacité d'environ 25%. Perforation de $\phi 10$ mm. Déformation par corrosion aux semelles supérieures et inférieures.

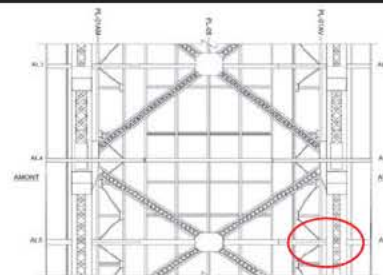
Croquis

Pertes de matériaux très importante avec perforation de l'âme autour des corbeaux réduisant de plus de 30% sa capacité à transmettre les charges des poutres longitudinales. Déformation par corrosion aux semelles supérieures et inférieures.

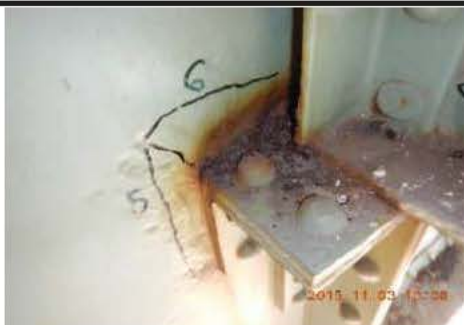
Photographie 1 (initiale)
#JC_7_151103_EM_4319

Fissuration		PT1-AV:
Perforation	x	- Pertes de matériaux très importante avec perforation de l'âme autour des corbeaux réduisant de plus de 30% sa capacité.
Rivet déficient		
Déformation par flamb. / voil.		- Déformation par corrosion aux semelles supérieures et inférieures.
Autres déformations	x

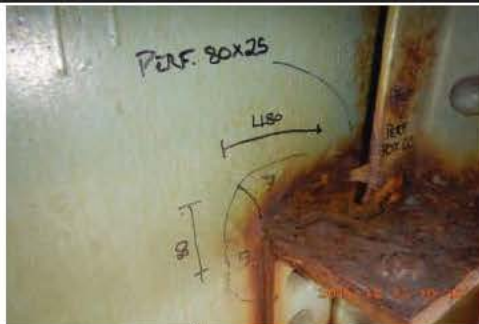
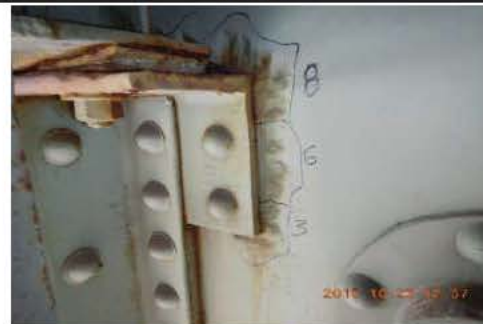
Défauts à l'âme autour des corbeaux réduisant d'environ 25% sa capacité à transmettre les charges des poutres longitudinales.

Déformation par corrosion.

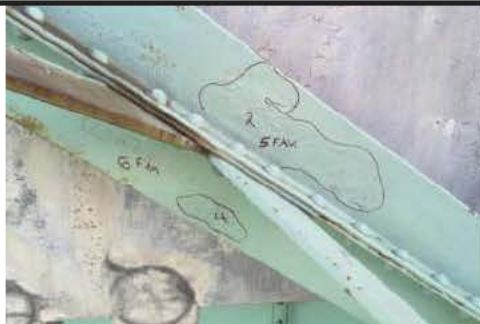
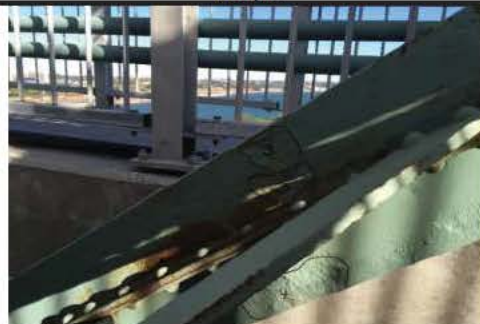
Pertes de matériaux moyennes à très importantes réduisant la capacité d'environ 25%. Déformation par corrosion.

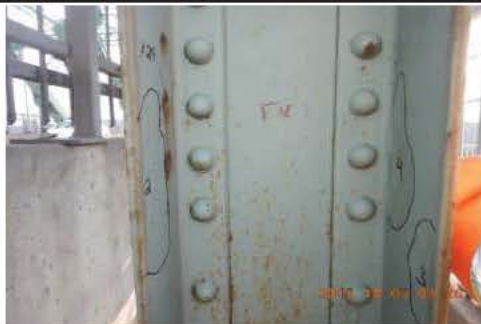
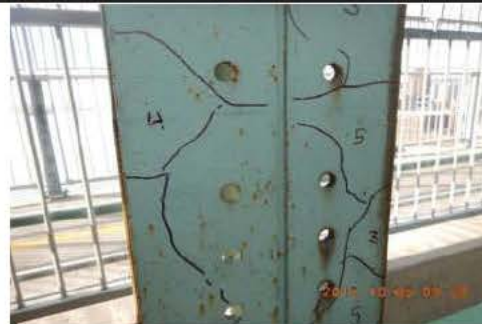
Pertes de matériaux moyennes à très importantes. Défauts de matériaux réduisant la capacité d'environ 25%.

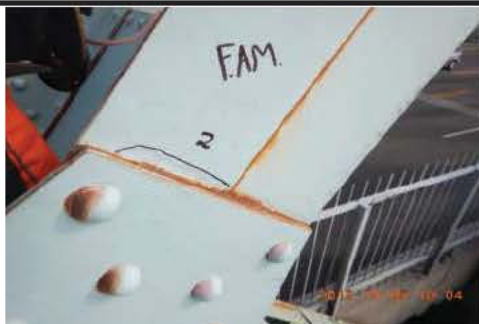
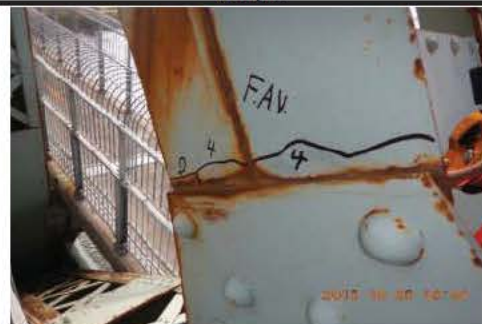
Pertes de matériaux moyennes à très importantes. Défauts de matériaux réduisant la capacité d'environ 20%. Déformation par corrosion.

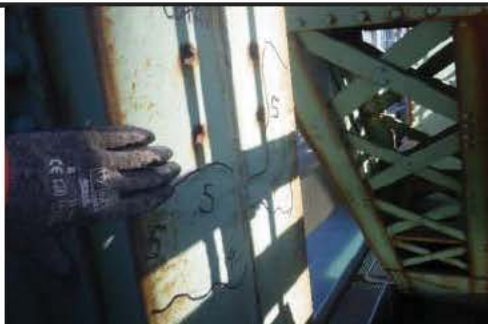
Photographie 1 (initiale)
#JC_7_150924_5441

Pertes de matériaux moyennes à très importantes. Défauts de matériaux réduisant la capacité d'environ 25%.

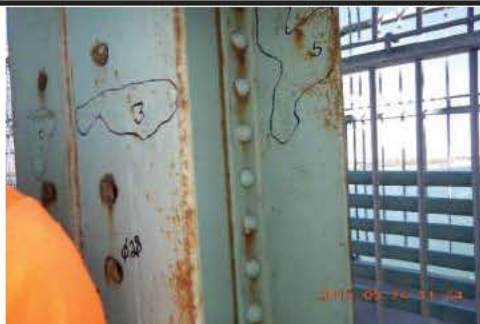
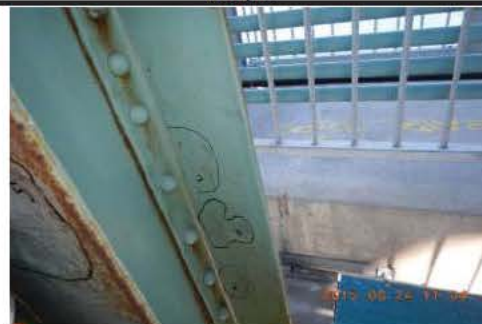
Pertes de matériaux moyennes à très importantes. Défauts de matériaux réduisant la capacité d'environ 25%.

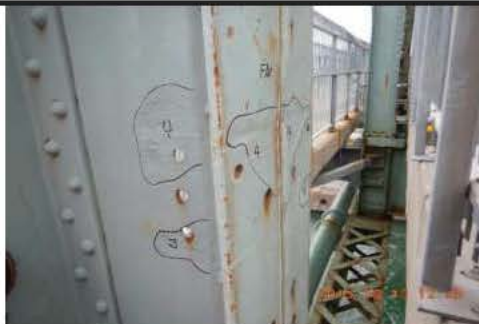
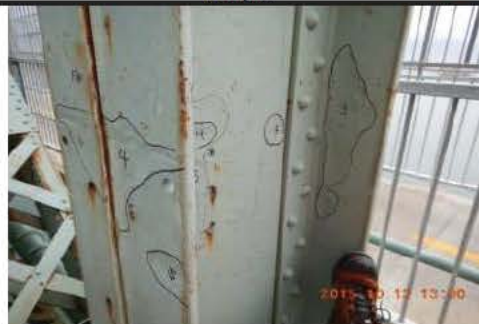
Pertes de matériaux moyennes à très importantes. Défauts de matériaux réduisant la capacité d'environ 25%.

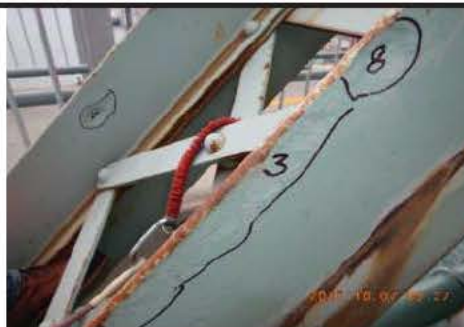
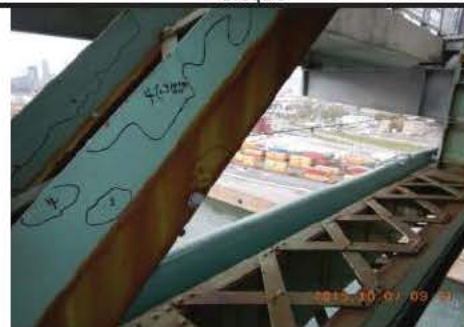
Dernière inspection: 2016-10-05						Évaluation: 2015	
A	B	C	D	CMI	CEC	FCS	Mode de rupture
97	2	1	0	1	4	N/D	N/A
Commentaires		Pertes de matériaux moyennes à importantes. Défaut de matériaux réduisant la capacité d'environ 25%. Membrane renforcée en 2016.				Commentaires de l'évaluateur: Élément renforcé.	
Activités		Code	Unité	Quantité	Code	Unité	Quantité
		N/A	N/A	N/A	N/A	N/A	N/A
Recommandation		N/A				N/A

Avis technique clos:
- Membrane renforcée.
- Cotes rehaussées.

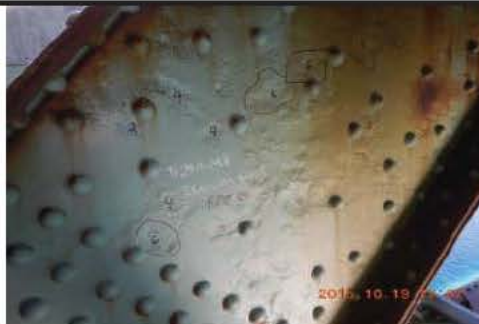
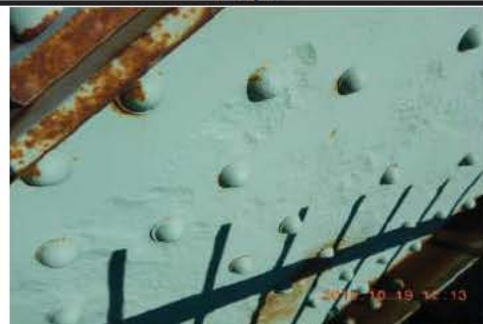
Pertes de matériaux moyennes à très importantes. Défauts de matériaux réduisant la capacité d'environ 25%.

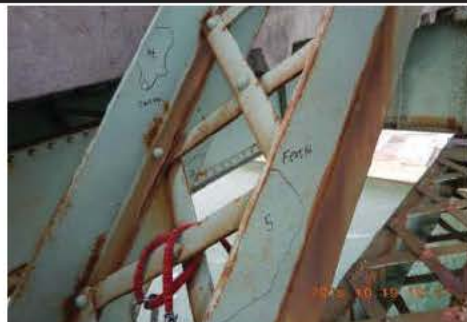
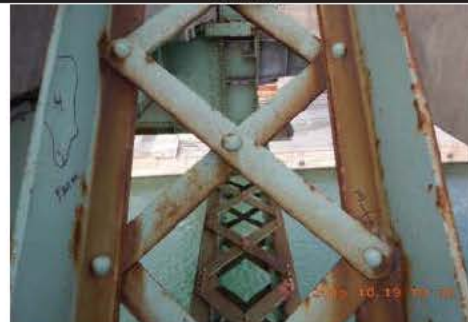
Dernière inspection: 2016-10-05						Évaluation: 2015	
A	B	C	D	CMI	CEC	FCS	Mode de rupture
92	5	2	1	3	4	N/D	N/A
Commentaires		Pertes de matériaux moyennes à très importantes. Déformation par corrosion entre les cornières. Membrure renforcée en 2016. Aucune activité requise.				Commentaires de l'évaluateur: Élément renforcé.	
Activités		Code	Unité	Quantité	Code	Unité	Quantité
		N/A	N/A	N/A	N/A	N/A	N/A
Recommandation		N/A				N/A

Avis technique clos:
- Membrure renforcée.
- Cotes rehaussées.

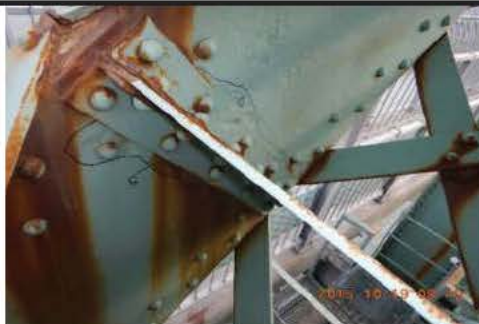
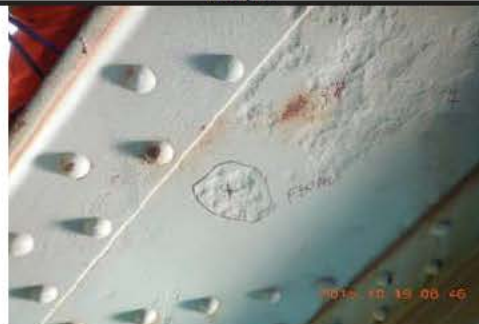
Pertes de matériaux moyennes à très importantes. Défauts de matériaux réduisant la capacité d'environ 25%.

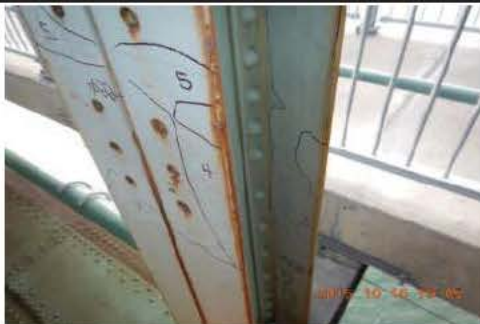
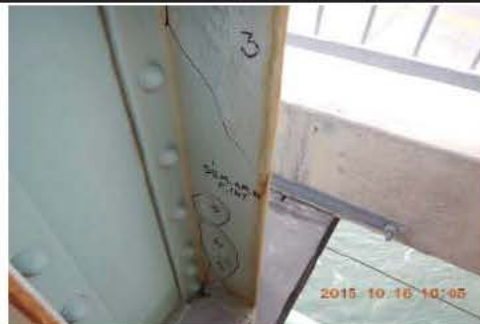
Pertes de matériaux moyennes à très importantes. Défauts de matériaux réduisant la capacité d'environ 25%.

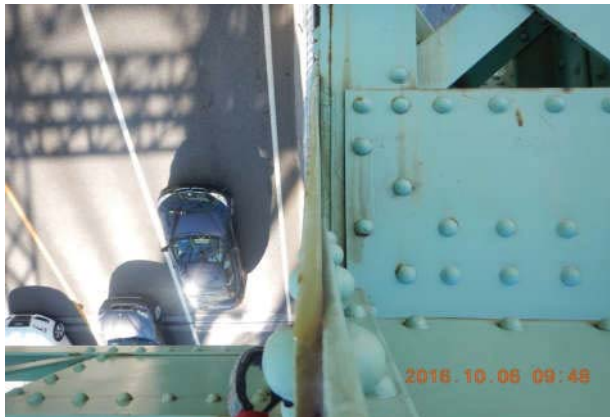
Photo plaque amont, face extérieure

Fissuration	<input type="checkbox"/>	Déformation par corrosion et voilement.
Perforation	<input type="checkbox"/>	
Rivet déficient	<input type="checkbox"/>	
Déformation par flamb. / voil.	<input type="checkbox"/>	
Autres déformations	<input checked="" type="checkbox"/>

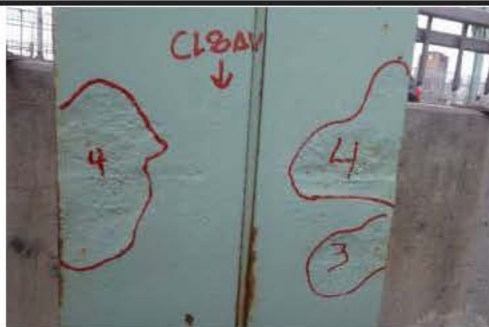
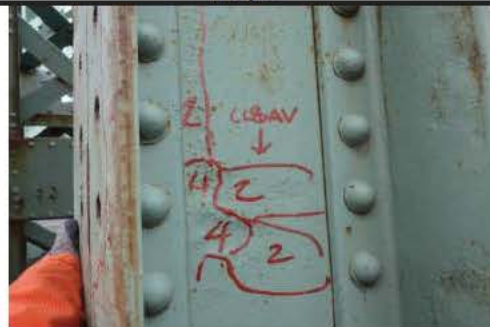
Pertes de matériaux moyennes à très importantes. Défauts de matériaux réduisant la capacité d'environ 25%.

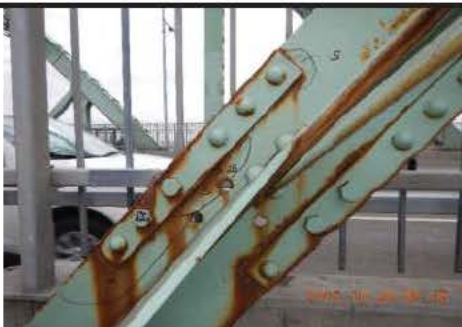
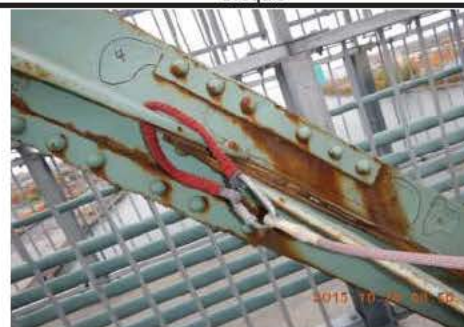
Pertes de matériaux moyenne à très importante réduisant la capacité d'environ 35%.

Déformation par corrosion aux semelles.

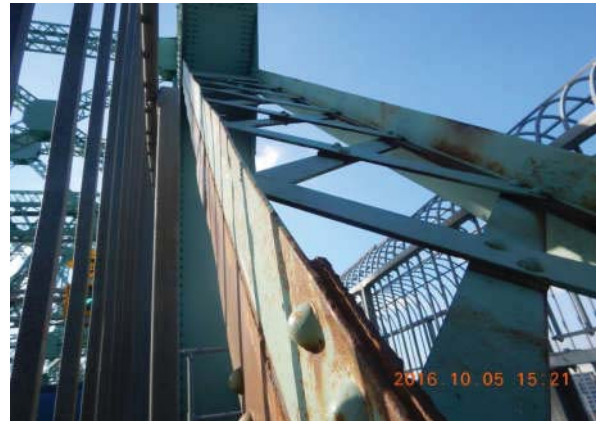
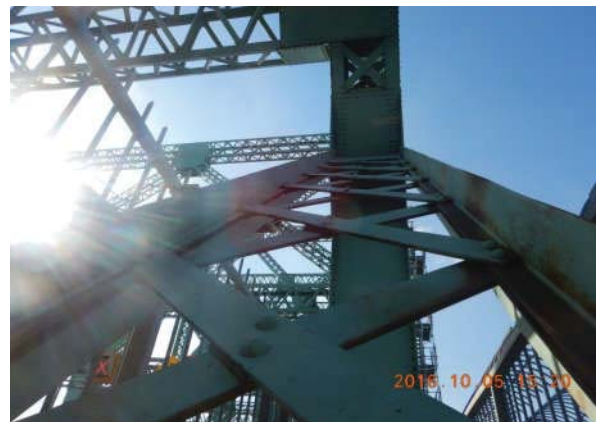
Travée 24B-25 - Ferme aval - CM0-CM1 - CEC=1 - FCS=1,59

Fissuration	<input type="checkbox"/>	- Pertes de matériaux moyennes à très importantes réduisant la capacité d'environ 35%. - Déformation par corrosion aux semelles.
Perforation	<input type="checkbox"/>	
Rivet déficient	<input type="checkbox"/>	
Déformation par flamb. / voil.	<input type="checkbox"/>	
Autres déformations	<input checked="" type="checkbox"/>

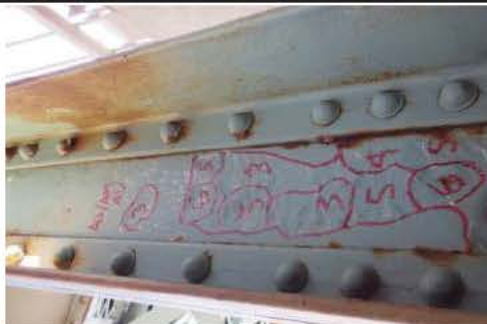
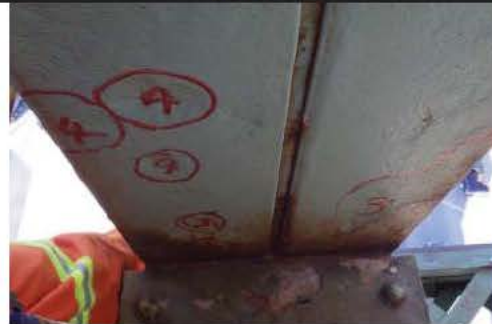
Pertes de matériaux moyennes à très importantes réduisant la capacité d'environ 25%.

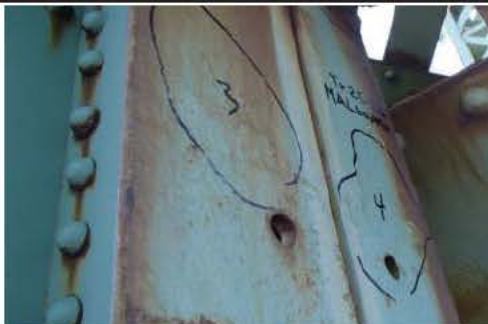
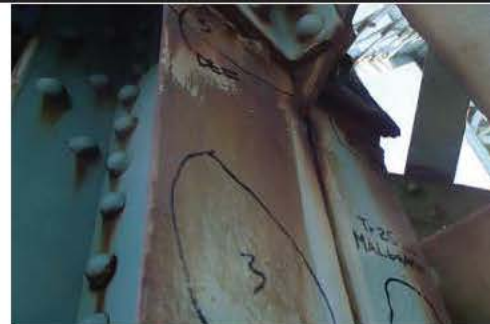
Pertes de matériaux moyennes à très importantes. Défauts de matériaux réduisant la capacité d'environ 25%.

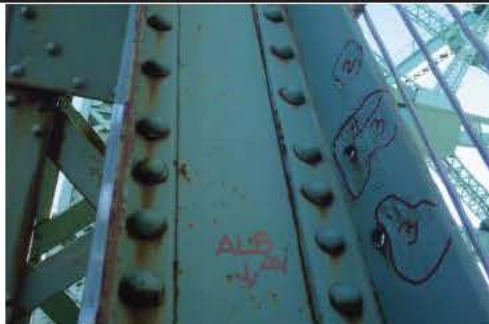
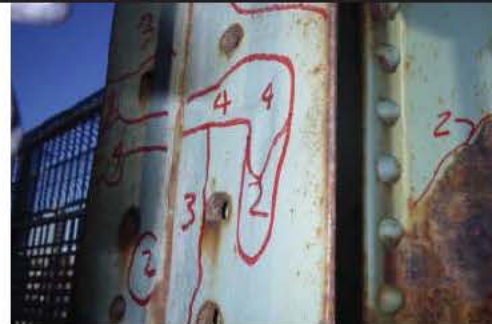
Pertes de matériaux moyennes à très importantes. Déformation par corrosion. Défaut réduisant la capacité d'environ 20%.

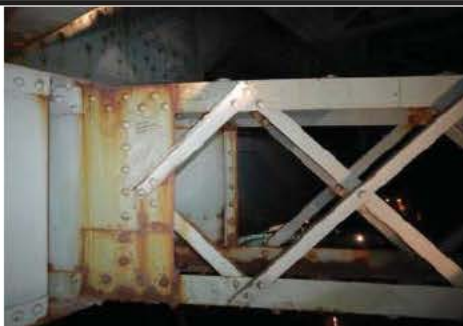
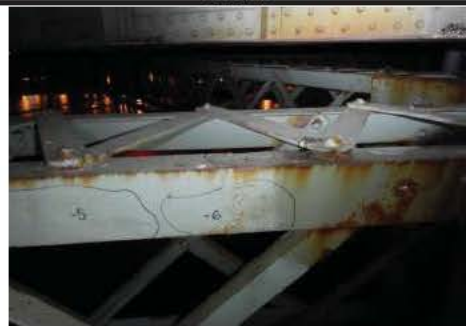
Pertes de matériaux moyennes à très importantes côté aval réduisant la capacité d'environ 30%. Déformation par corrosion.

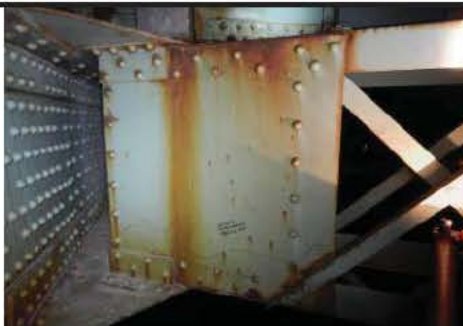
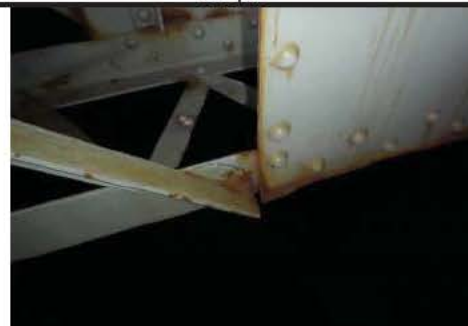
Pertes de matériaux moyennes à très importantes côté aval réduisant la capacité d'environ 30%. Déformation par corrosion. Trous non comblés au niveau de la passerelle.

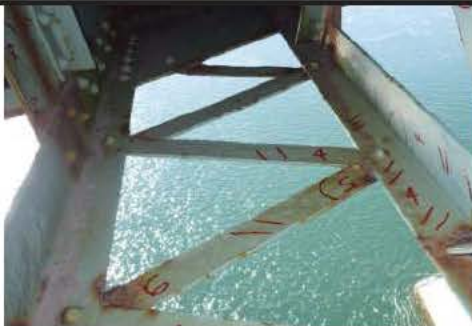
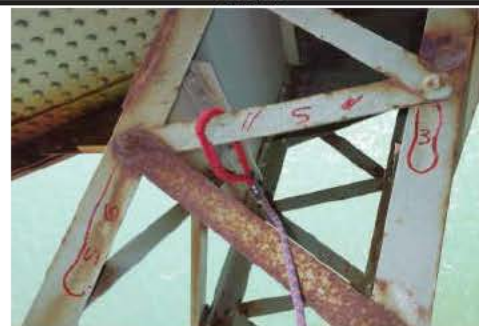
Pertes de matériaux moyennes à très importantes réduisant la capacité d'environ 30%. Déformation par corrosion. Trous non comblés au niveau de la passerelle.

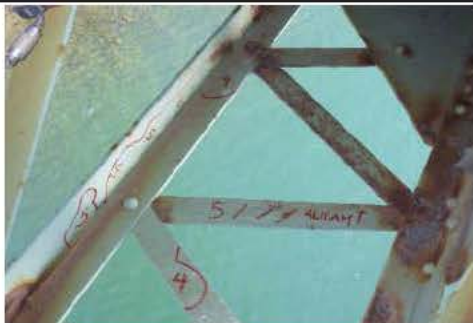
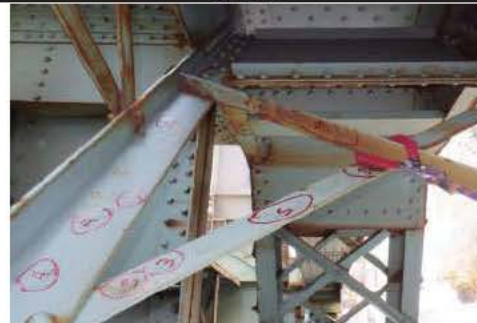
Pertes de matériaux moyennes à très importantes réduisant la capacité d'environ 30%. Déformation par corrosion. Trous non comblés au niveau de la passerelle.

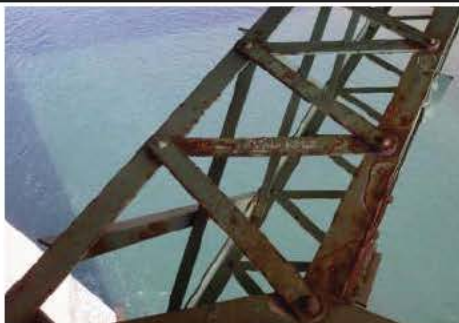
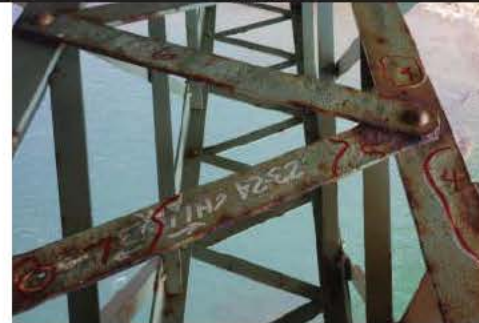
Pertes de matériaux moyennes à très importantes réduisant la capacité d'environ. 30%. Déformation par corrosion. Trous non comblés au niveau de la passerelle. Perforation 30x20 au raidisseur de l'assemblage aval.
