Rapport d'inspection annuelle

Inspection générale du pont Jacques-Cartier, section 7
Version finale

Contrat: 62408

3 mai 2017

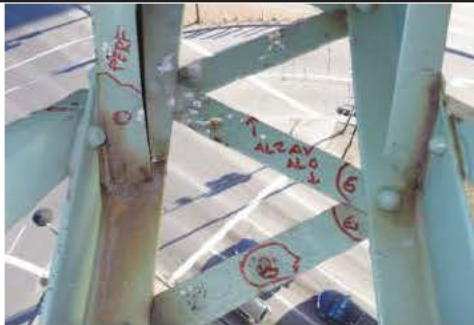
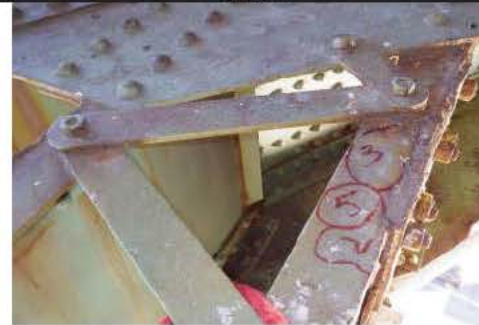
Dernière inspection: 2015-11-04						Évaluation: 2015	
A	B	C	D	CMI	CEC	FCS	Mode de rupture
87	7	4	2	5	2	N/A	N/A
Commentaires		Pertes de matériaux moyennes à très importantes réduisant la capacité de 30%. Perforation dans un étrésillon vertical. Déformation par corrosion.				Commentaires de l'évaluateur:	
Activités		Code	Unité	Quantité	Code	Unité	Quantité
Recommandation		3221	unité	1	N/A	N/A	N/A
		15877			N/A

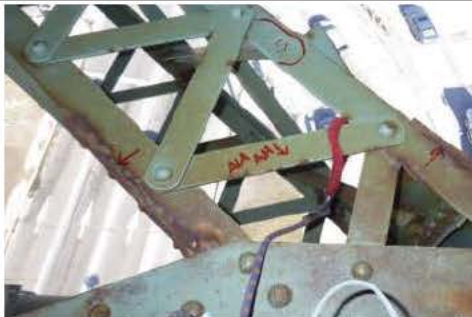
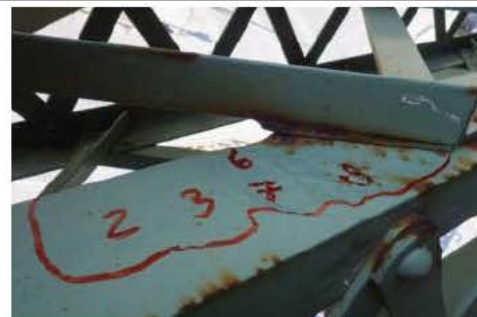
Pertes de matériaux moyennes à très importantes réduisant la capacité de 30%. Déformation par corrosion. Trous non comblés.

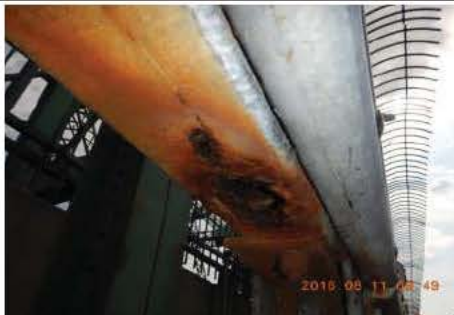
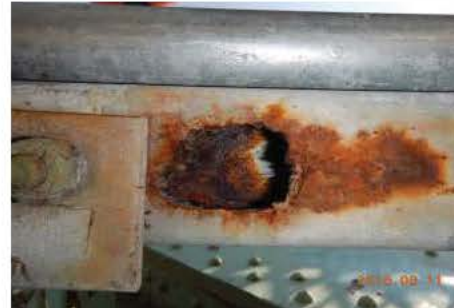
Distance de rive insuffisante à 1 assemblage inférieur. Extrémité d'ancrages de 2 poteaux entre le dessus et les 3/4 de la hauteur de l'écrou. Un boulon desserré. Perforation sur l'extrémité de 16 lisses inférieures dont certaines aux deux extrémité réduisant la capacité de façon importante.

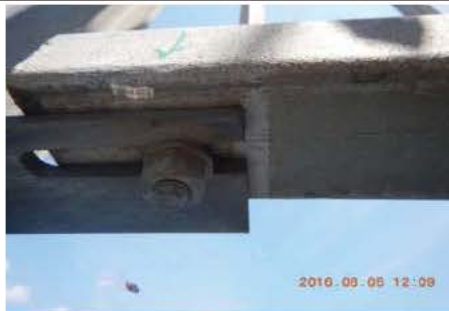
Photographie 1
#JC_7_160805_EM_8245

Distance de rive insuffisante à 9 assemblages inférieurs. Défaut affectant le niveau de protection offert de façon importante.

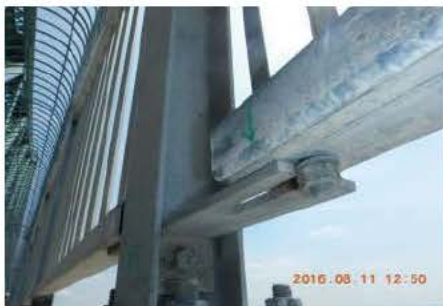
Photographie 1
JC_7_160811_EM_8724

Distance de rive insuffisante à 20 assemblages inférieurs. Extrémité d'un ancrage de 1 poteau entre le dessus et les 3/4 de la hauteur de l'écroû. Défaut affectant le niveau de protection offert de façon très importante.

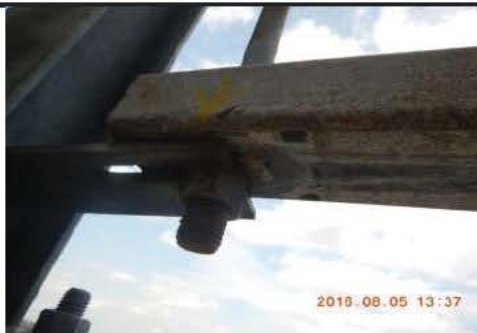
Photographie 1
#JC_7_160805_EM_8273

Corrosion moyenne des lisses inférieures aux extrémités. Distance de rive insuffisante à 1 assemblage inférieur. Défaut affectant le niveau de protection offert de façon importante.

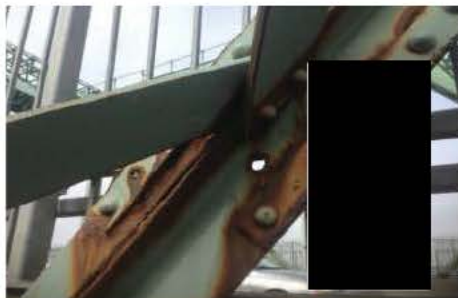
Photographie 1 (initiale)
#JC_7_20151010_033

Rivets manquants dans plaques de renfort ayant un impact important sur la capacité. Pertes de matériaux moyennes à très importantes. Déformation par corrosion aux semelles et étrépillons.

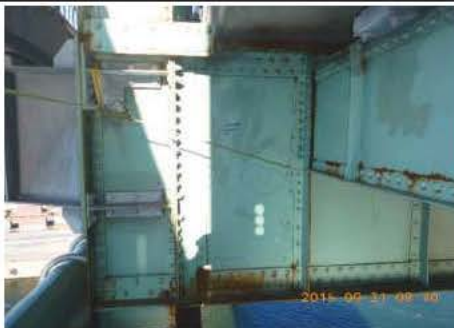
Photographie 1 (initiale)
JC_7_150918_EM_965

AMONT:
PT-SL5: PDM 3-5mm AME JC_7_15_EM_965@967, 977

Défaut de matériaux réduisant la capacité d'environ 15% donc CEC=3 et avis technique clos.

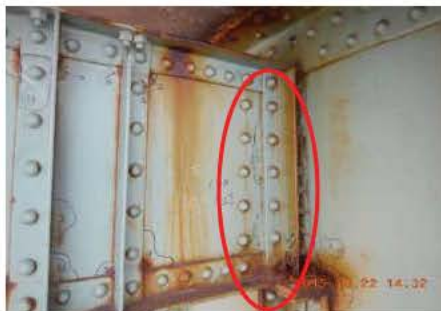
Photographie 1 (initiale)
JC_7_151022_EM_3484

PL1-AV:
- PDM 3-6mm AME.
- PERF 80mmØ(x2) RAID ET 60mmØ(x2) SEM INF.
- Réduction de la capacité d'environ 50%.

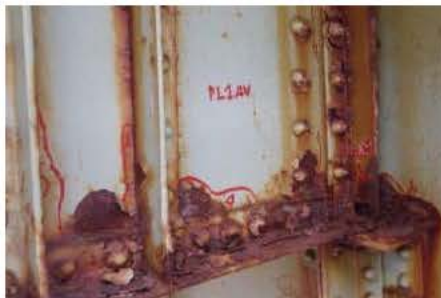
Photographie 1 (initiale)
JC_7_150929_5605

PL1-AM:
- EXT N PDM 2-5mm AME.
- PERF SEM SUP ET RAID 80mmØ.
- PDM 6mm SEM À L'APPUI
Réduction de la capacité d'environ 30%.

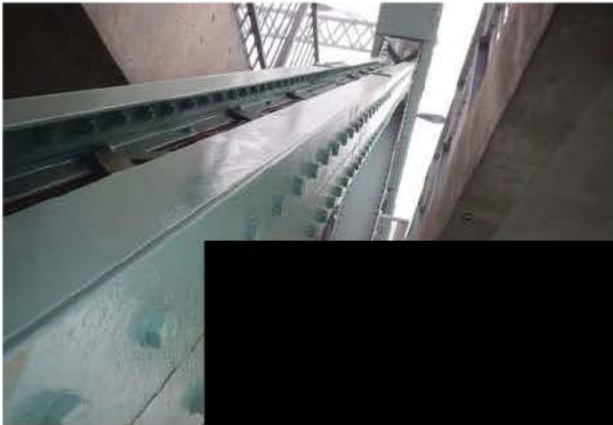
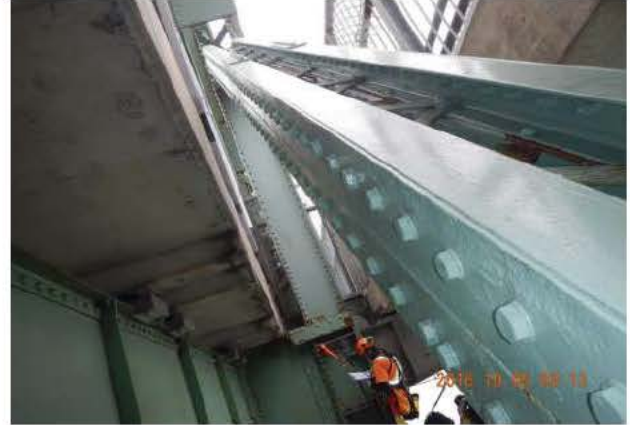
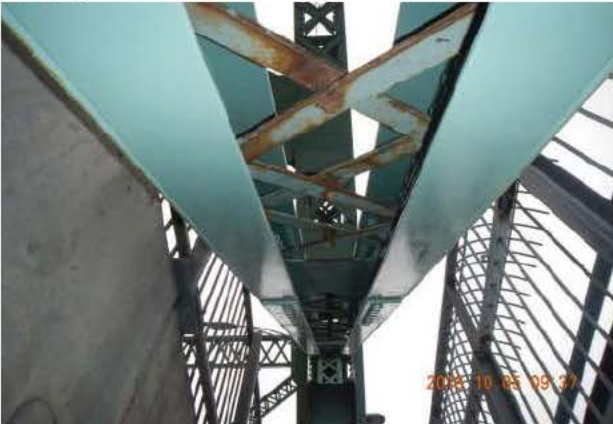
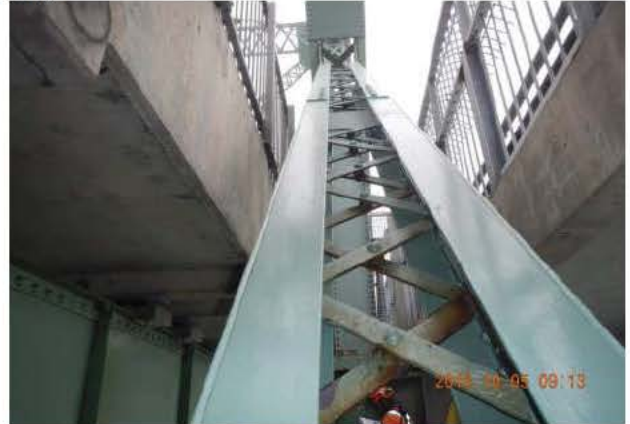
Fissuration	<input type="checkbox"/>	PDM 4 mm sur ETR. Plaque de renfort sur les 4 cornières intérieures de haut en bas. Pas de détérioration supplémentaires. Avis technique clos: - Membrane renforcée. - Cotes rehaussées.
Perforation	<input type="checkbox"/>	
Rivet déficient	<input type="checkbox"/>	
Déformation par flamb. / voil.	<input type="checkbox"/>	
Autres déformations	<input type="checkbox"/>

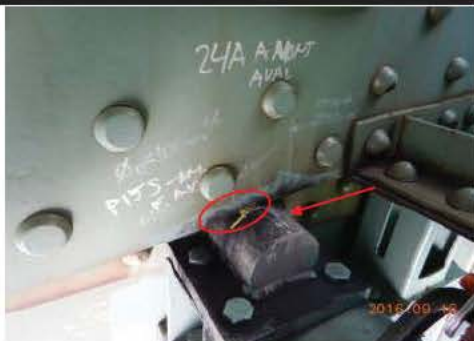
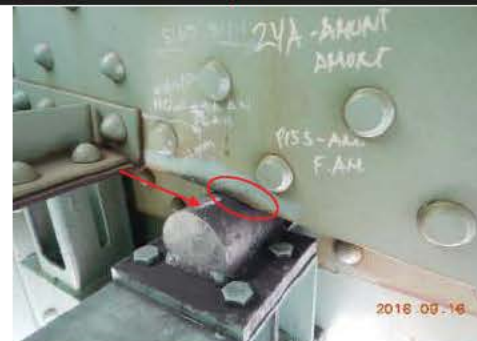
Usure de 5 mm aval et de 5 mm amont. Une pièce transversale de la corde supérieure limite les déplacements de manière très importante. Lecture ultrason: aucune indication de fissure, une indication d'usure à 89 mm aval et amont.

L'espace entre les boîtes de levage et la corde supérieure est limité (à meuser lors des prochains suivis).

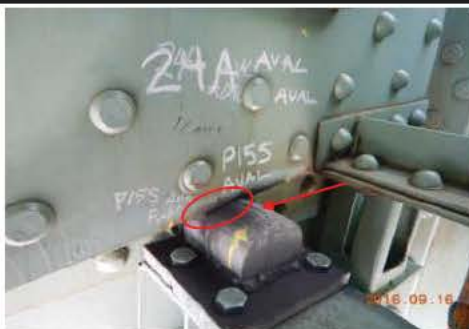
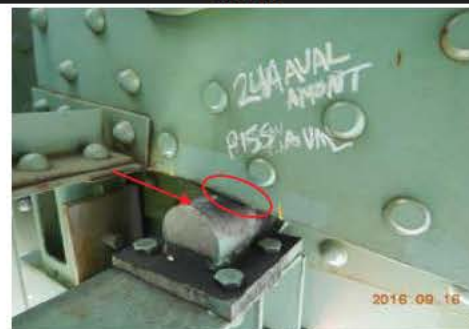
Usure de 6 mm aval et de 3 mm amont. Une pièce transversale de la corde supérieure limite les déplacements de manière très importante. Lecture ultrason: aucune indication de fissure, une indication d'usure à 83 mm aval et 70 mm amont.

L'espace entre les boîtes de levage et la corde supérieure est limité (à mesurer lors des prochains suivis).

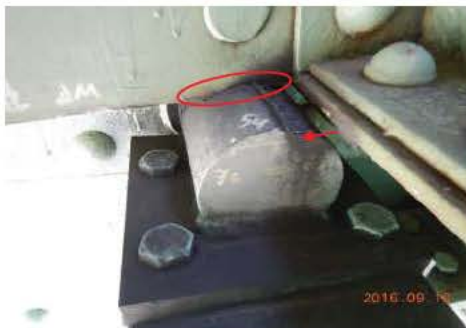
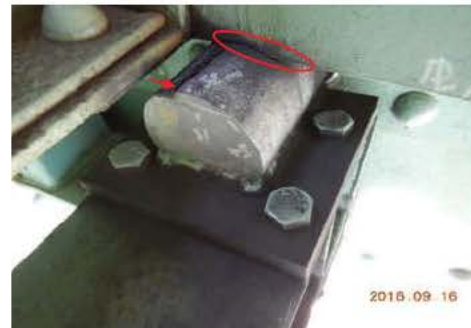
Usure de 6 mm aval et de 9 mm amont. Une pièce transversale de la corde supérieure limite les déplacements de manière très importante.

L'espace entre les boîtes de levage et la corde supérieure est limité (à mesurer lors des prochains suivis).

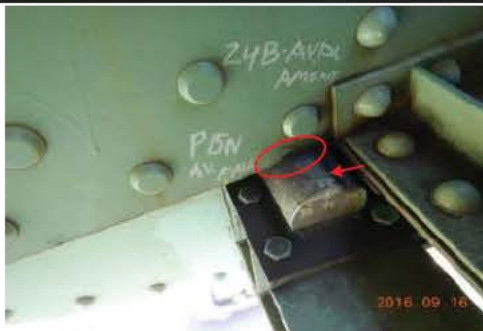
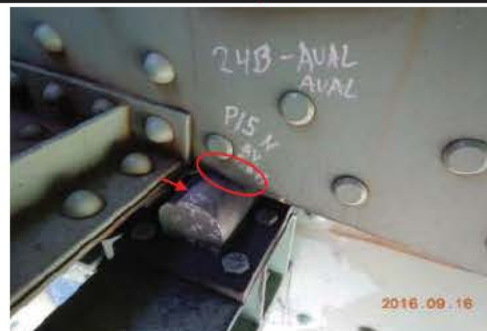
Usure de 11 mm aval et de 11 mm amont. Une pièce transversale de la corde supérieure limite les déplacements de manière très importante. Lecture ultrason: aucune indication de fissure, une indication d'usure à 89 mm aval et 76 mm amont.

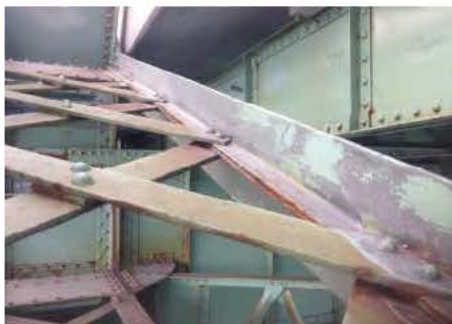
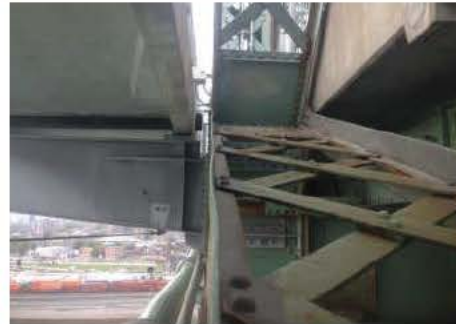
Déformation par corrosion.
FCS de l'évaluation précédente 0,77.

Avis technique clos:
- Membrane renforcée.
- Cotes rehaussées.

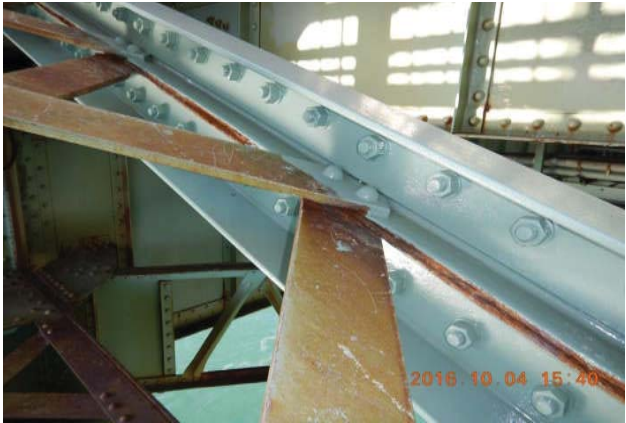
Fissuration	<input type="checkbox"/>	Avis technique clos: - Membrane renforcée. - Cotes rehaussées.
Perforation	<input type="checkbox"/>	
Rivet déficient	<input type="checkbox"/>	
Déformation par flamb. / voil.	<input type="checkbox"/>	
Autres déformations	<input type="checkbox"/>

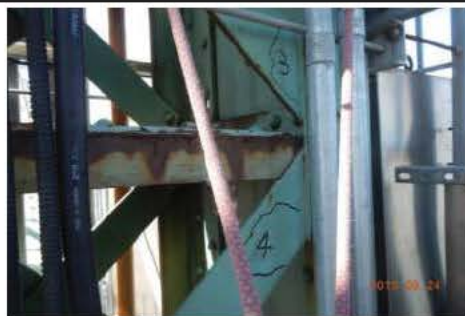
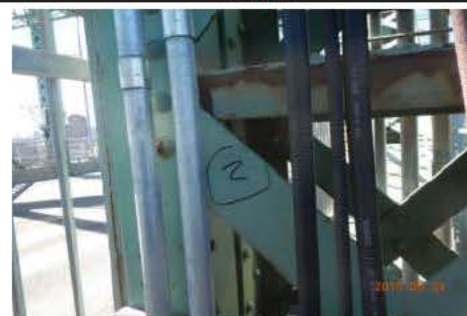
FCS de l'évaluation précédente 0,45.

Avis technique clos:
- Membreure renforcée.
- Cotes rehaussées.

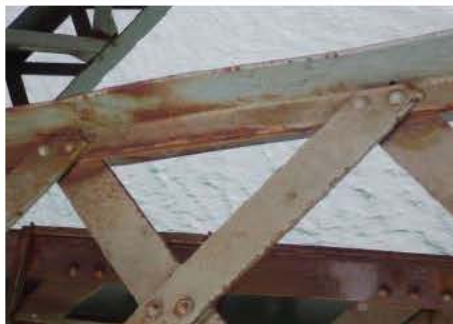
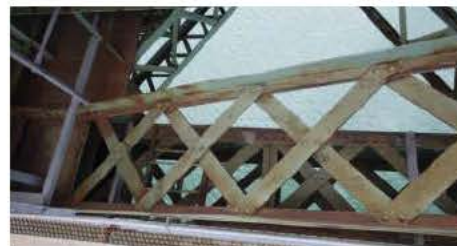
FCS de l'évaluation précédente 0,87.

Avis technique clos:
- Membrure renforcée.
- Cotes rehaussées.

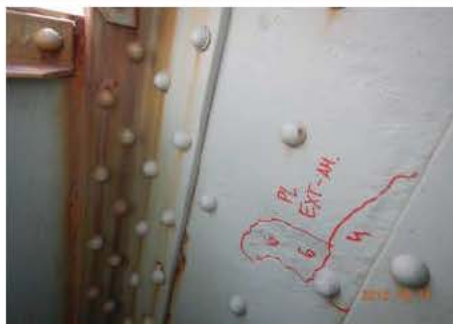
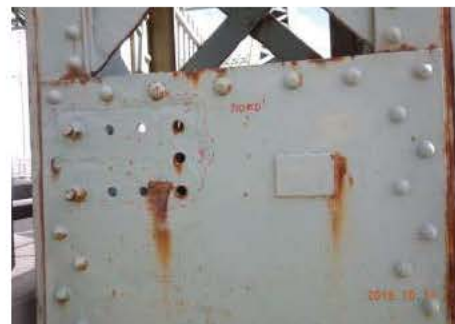
FCS de l'évaluation précédente 0,34.

Avis technique clos:
- Membre renforcée et peinte.
- Cotes rehaussées.

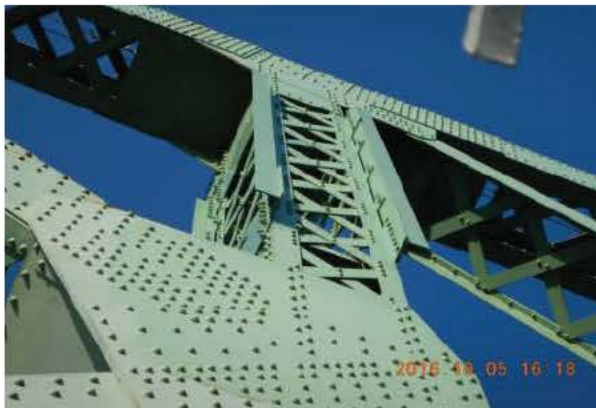
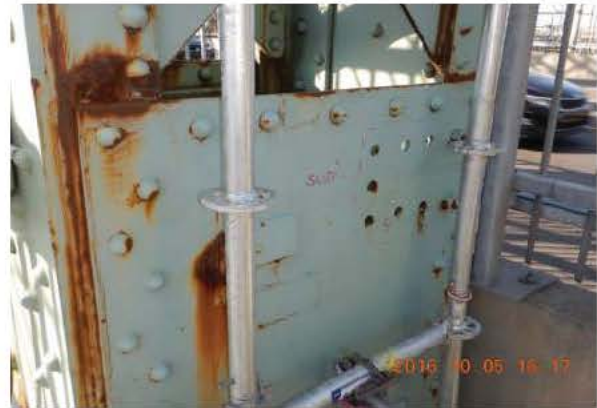
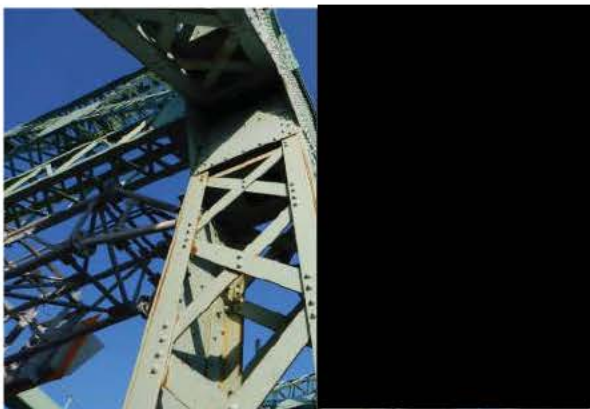
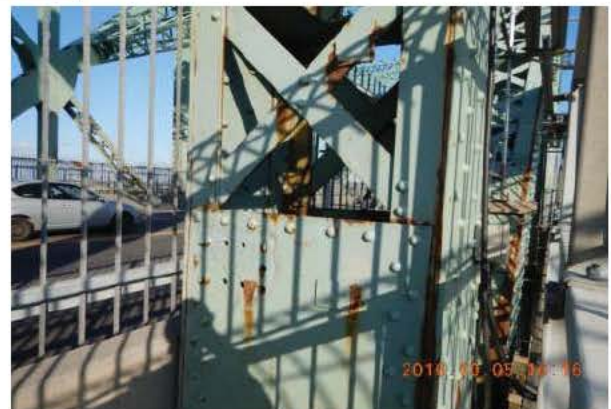
Fissuration	<input type="checkbox"/>	Avis technique clos:
Perforation	<input type="checkbox"/>	- Membrane renforcée et peinte.
Rivet déficient	<input type="checkbox"/>	- Cotes rehaussées.
Déformation par flamb. / voil.	<input type="checkbox"/>	
Autres déformations	<input type="checkbox"/>

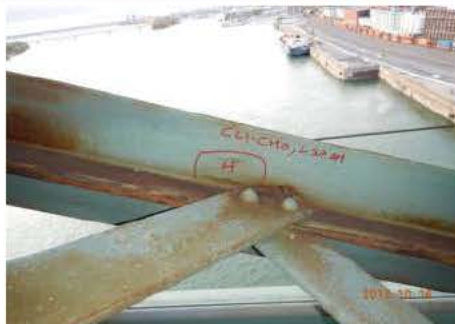
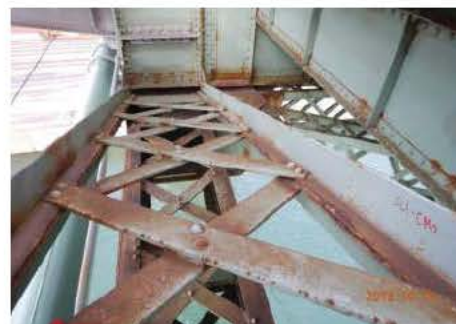
- Membrure renforcée: les 4 cornières ont été renforcées.
- Déformation par corrosion de 20 mm entre la cornière supérieure et inférieure.
- Défaut de matériaux réduisant la capacité d'environ 10%.
- Cotes rehaussées.

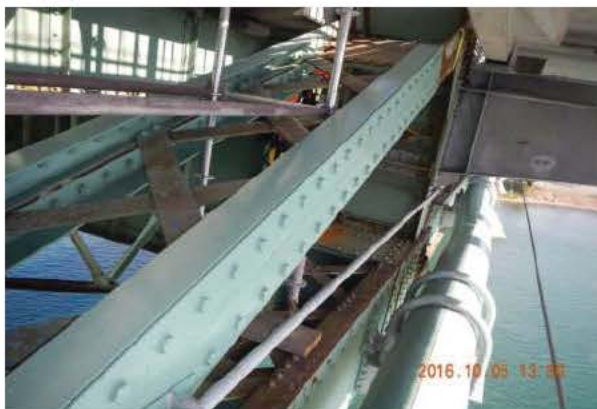
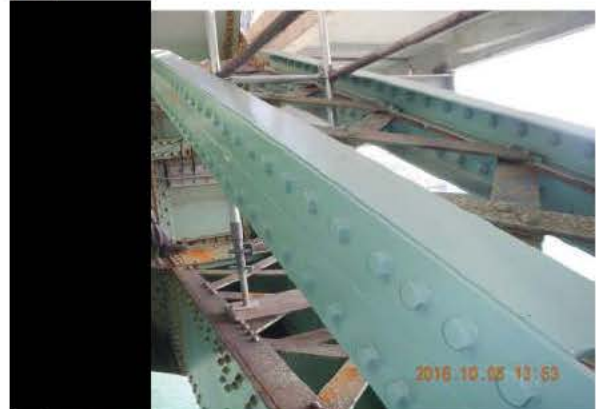
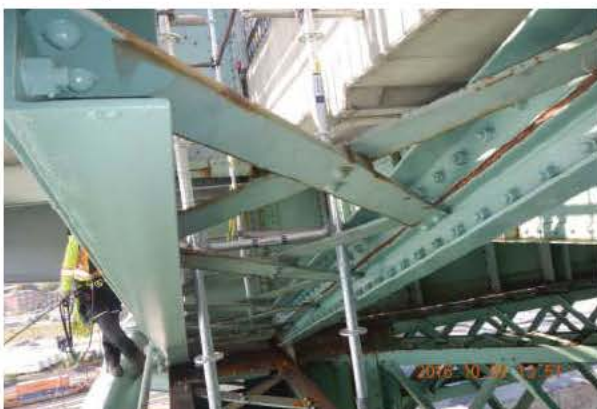
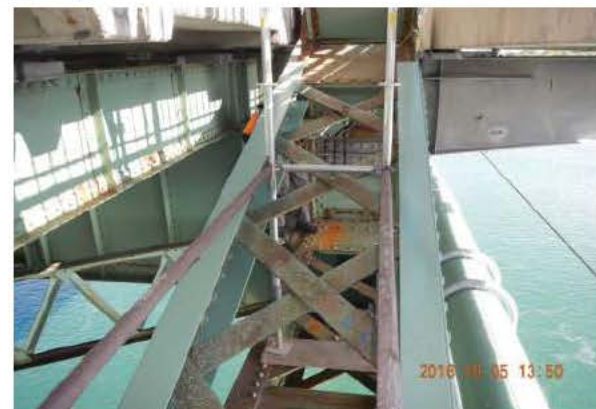
Fissuration	<input type="checkbox"/>	Avis technique clos:
Perforation	<input type="checkbox"/>	- Membrane renforcée: les 4 cornières ont été renforcées.
Rivet déficient	<input type="checkbox"/>	- Déformation par corrosion de 20 mm entre la cornière supérieure et inférieure.
Déformation par flamb. / voil.	<input type="checkbox"/>	- Défaut de matériaux réduisant la capacité d'environ 10%.
Autres déformations	<input checked="" type="checkbox"/>	- Cotes rehaussées.

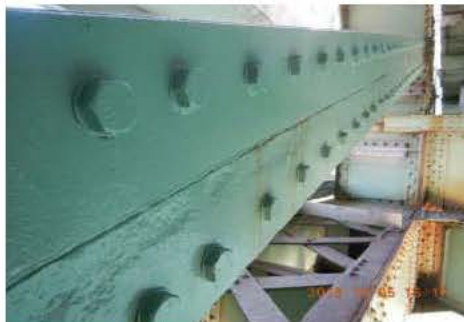
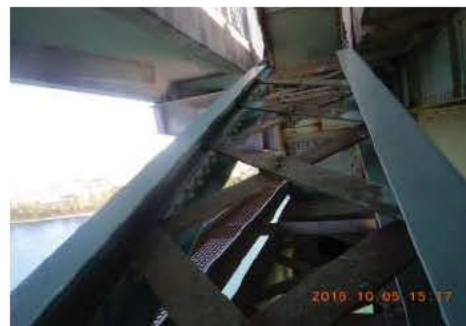
Pertes de matériaux moyennée à très importantee.
FCS de l'évaluation précédente 0,87.

Avis technique clos:
- Membrane renforcée.
- Cotes rehaussées.

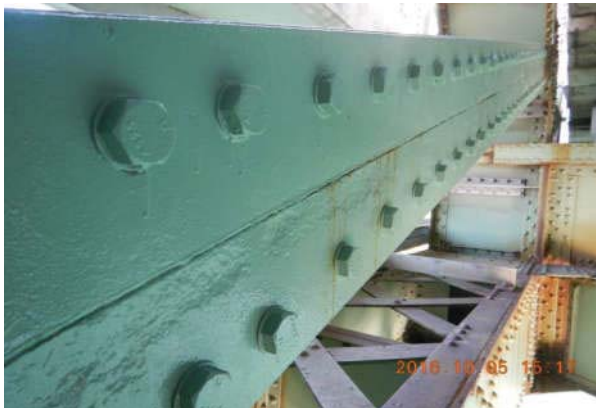
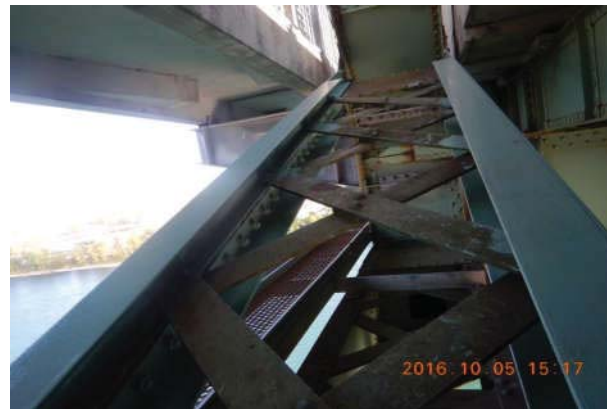
Fissuration	<input type="checkbox"/>	Avis technique clos:
Perforation	<input type="checkbox"/>	- Membrane renforcée.
Rivet déficient	<input type="checkbox"/>	- Cotes rehaussées.
Déformation par flamb. / voil.	<input type="checkbox"/>	
Autres déformations	<input type="checkbox"/>

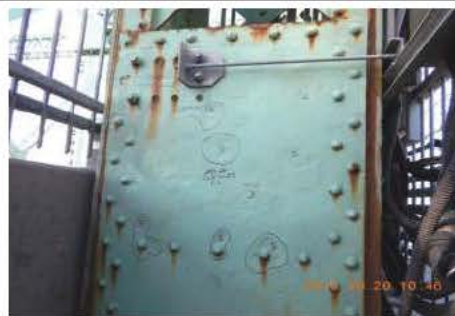
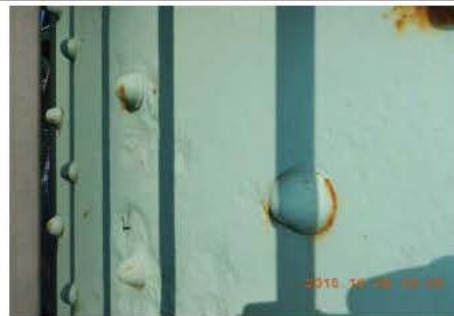
Pertes de matériaux moyennes à très importantes.
FCS de l'évaluation précédente 0,45.

Avis technique clos:
- Membrane renforcée.
- Cotes rehaussées.

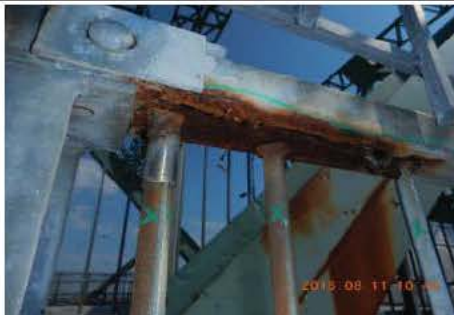
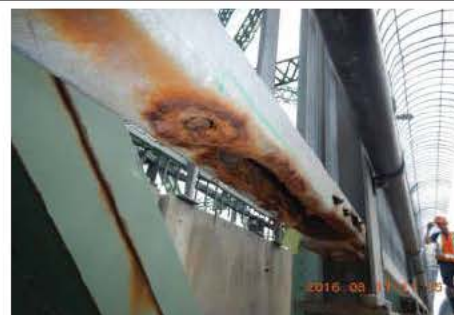
Perforation sur l'extrémité de 12 lisses inférieures. Extrémité d'ancrages de 3 poteaux entre le dessus et les 3/4 de la hauteur de l'écroû. Défaut affectant le niveau de protection offert de façon importante.

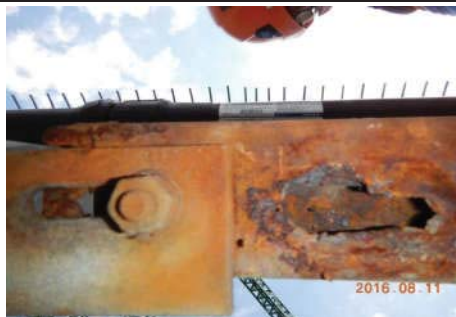
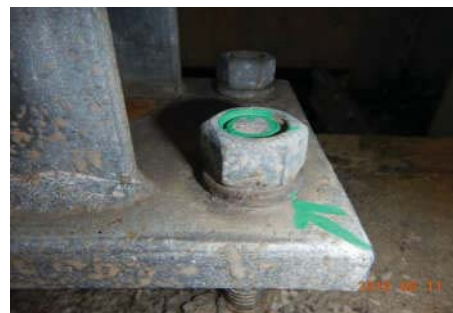
Perforation à l'extrémité de 11 lisses inférieures dont certaines aux 2 extrémités réduisant la capacité de façon important. Distance de rive insuffisante d'un assemblage inférieur. Extrémité d'un ancrage d'un poteau entre le dessus et les 3/4 de la hauteur de l'écrout.

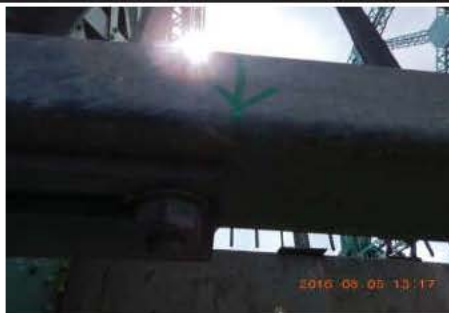
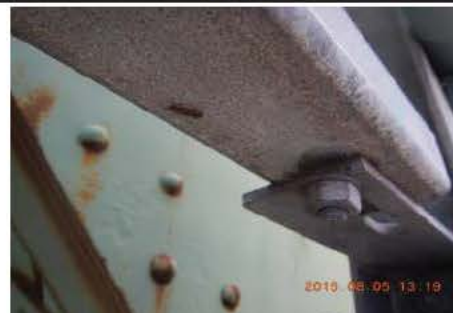
Distance de rive insuffisante à 2 assemblages inférieurs. Corrosion moyenne à importante aux extrémités des lisses inférieures. Défauts affectant le niveau de protection offert de façon importante.

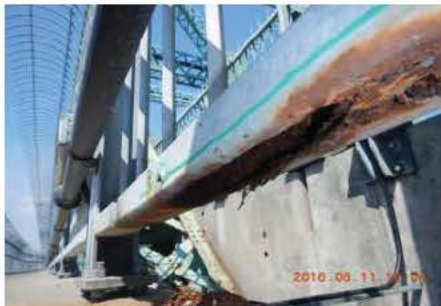
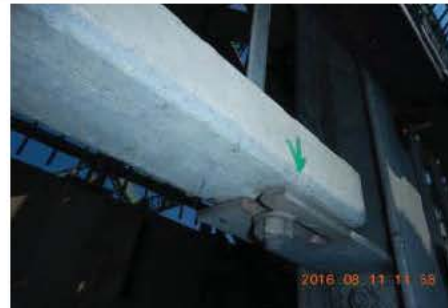
Perforation sur l'extrémité d'une lisse inférieure. Distance de rive insuffisante à 3 assemblages inférieurs. Défaut affectant le niveau de protection offert de façon très importante.

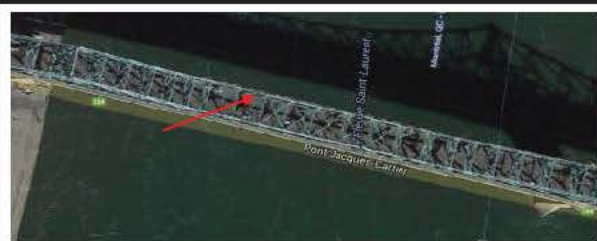
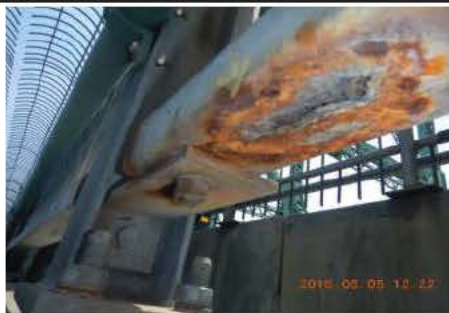
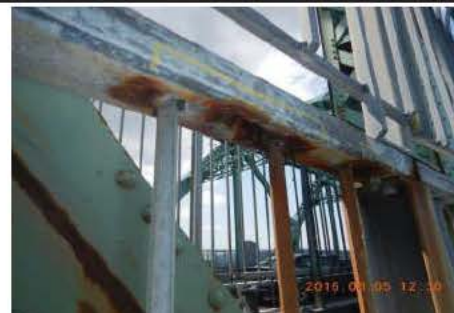
Perforation de 2 lisses inférieures. Corrosion moyenne à importante aux extrémités des lisses inférieures. Perforation de la lisse supérieure avec 3 barrotins représentant un danger important.

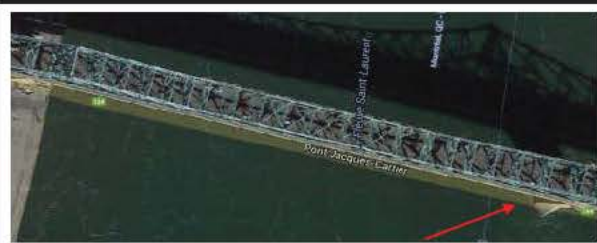
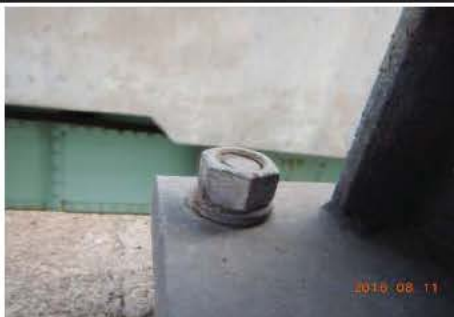
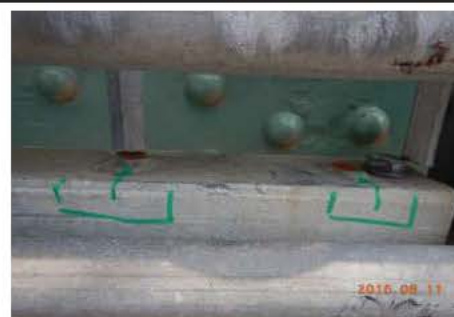
Extrémité d'un ancrage d'un poteau situé entre le dessus et les 3/4 de la hauteur de l'écrout. Corrosion des ancrages à leur base. 1 à 2 barrotins dessoudés sur deux panneaux. Espace barrotin/poteau de 160 mm.

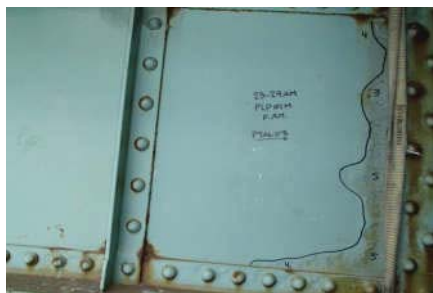
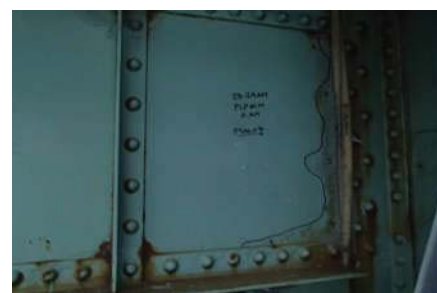
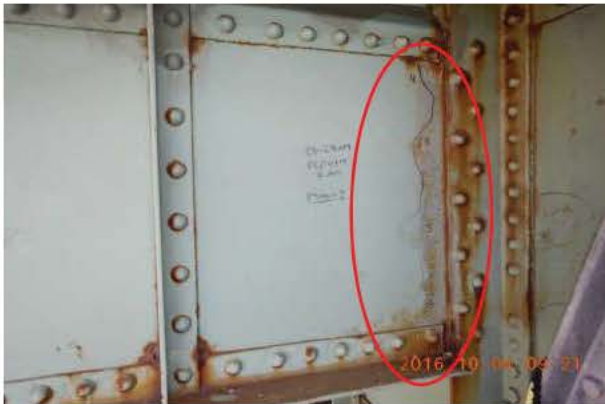
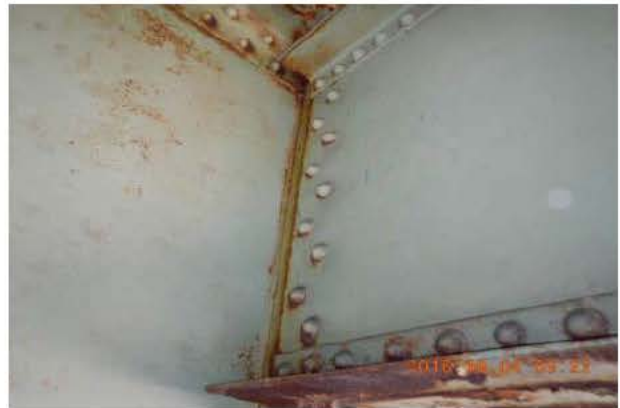
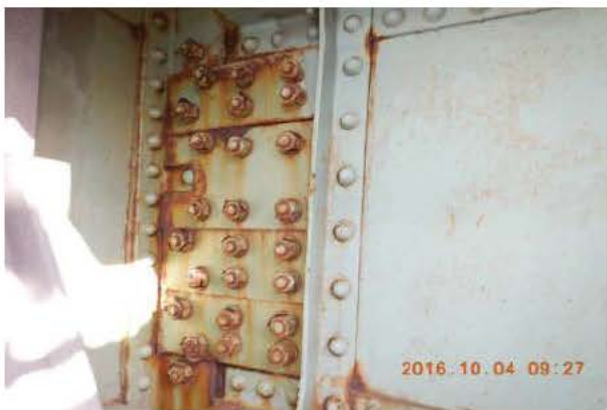
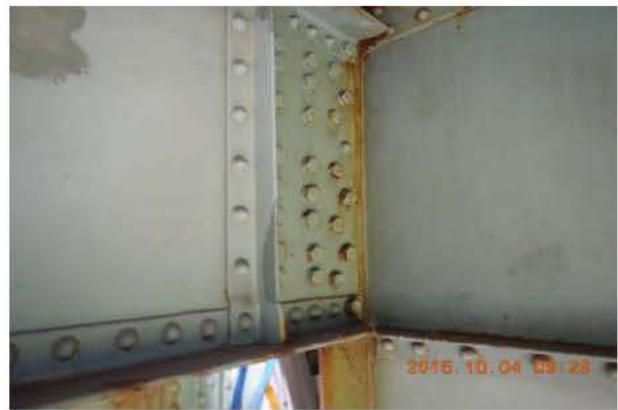
Fissuration	<input type="checkbox"/>	PL1-AM:
Perforation	<input type="checkbox"/>	Pertes de matériaux moyennes à très importantes aux sections de transfert réduisant la capacité d'environ 60%.
Rivet déficient	<input type="checkbox"/>	
Déformation par flamb. / voil.	<input type="checkbox"/>	
Autres déformations	<input type="checkbox"/>

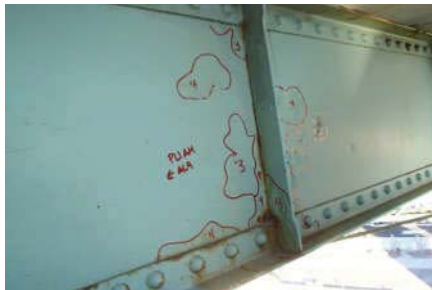
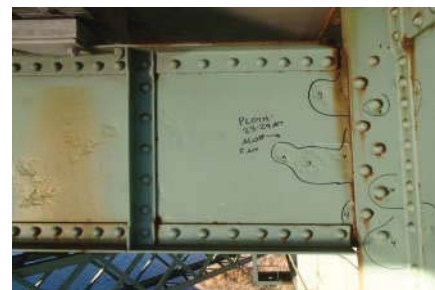
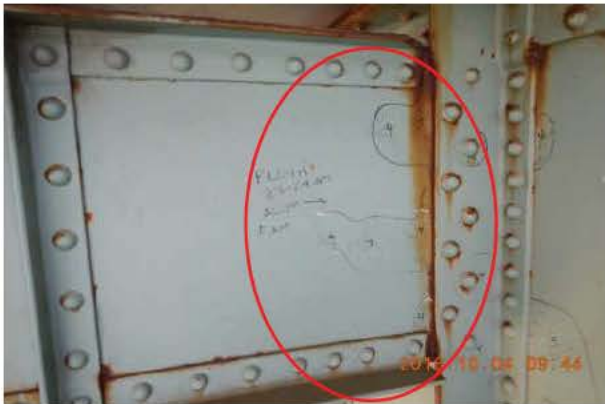
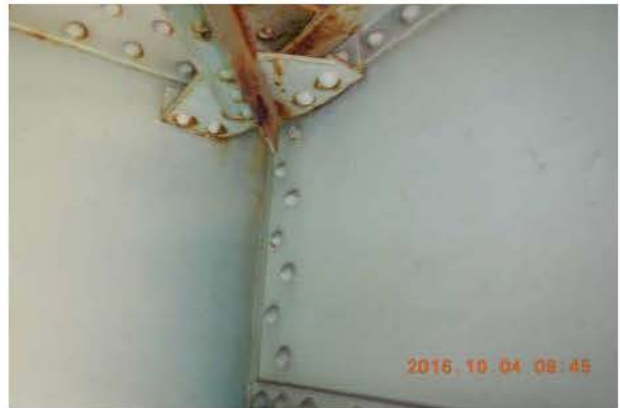
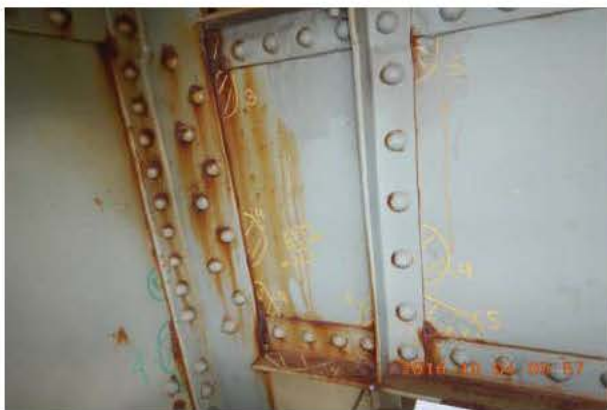
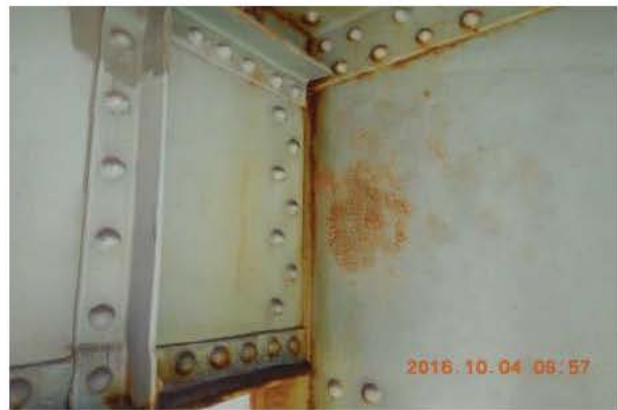
Fissuration	<input type="checkbox"/>	PL1-AM:
Perforation	<input type="checkbox"/>	- Pertes de matériaux moyennes à très importantes aux sections de transfert réduisant la capacité d'environ
Rivet déficient	<input type="checkbox"/>	50%.
Déformation par flamb. / voil.	<input type="checkbox"/>	
Autres déformations	<input type="checkbox"/>

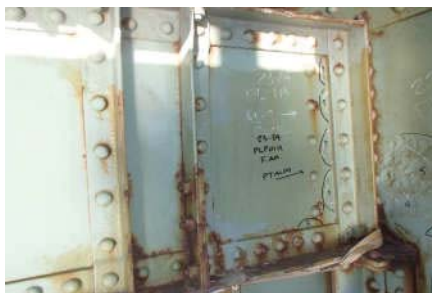
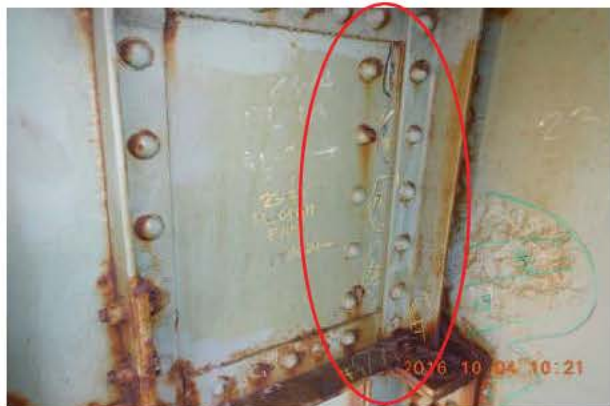
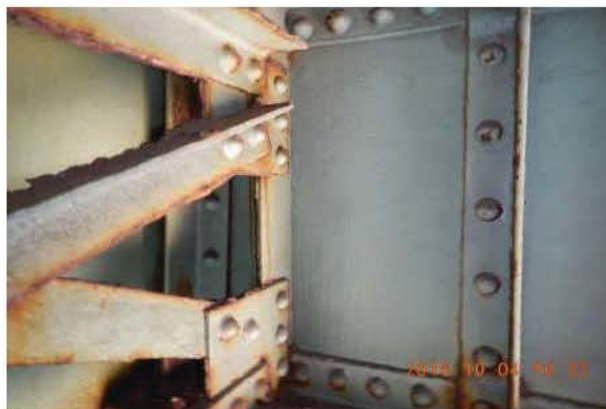
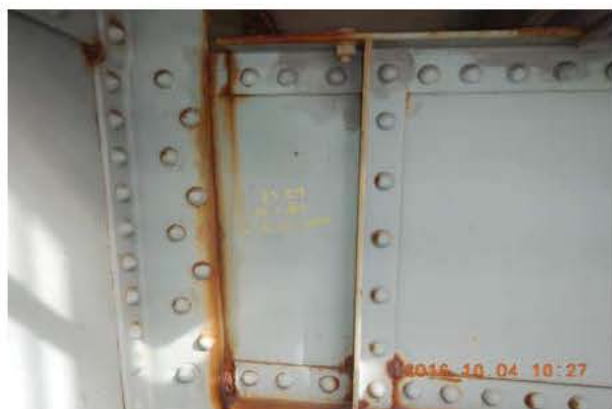
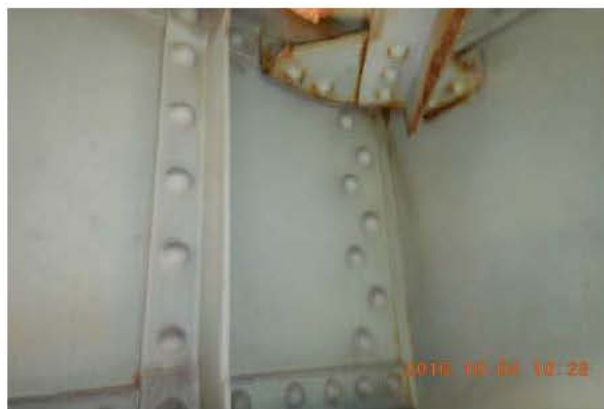
Travée 23-24 - Poutre longitudinale - Général - AL9-AL10 - CEC=1 - FCS=1,27

Fissuration	<input type="checkbox"/>	PL1-AM:
Perforation	<input type="checkbox"/>	- Pertes de matériaux moyennes à très importantes aux sections de transfert réduisant la capacité d'environ
Rivet déficient	<input type="checkbox"/>	50%.
Déformation par flamb. / voil.	<input type="checkbox"/>	
Autres déformations	<input type="checkbox"/>

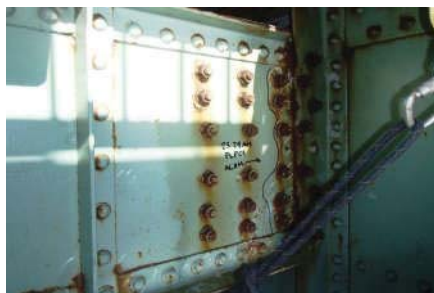
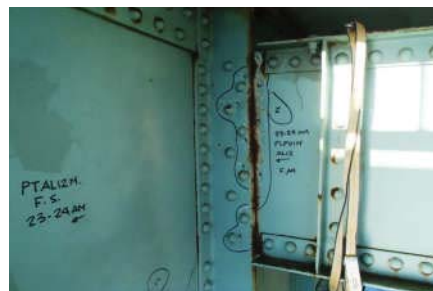
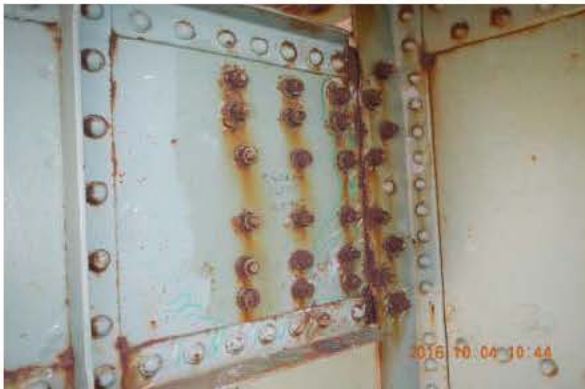
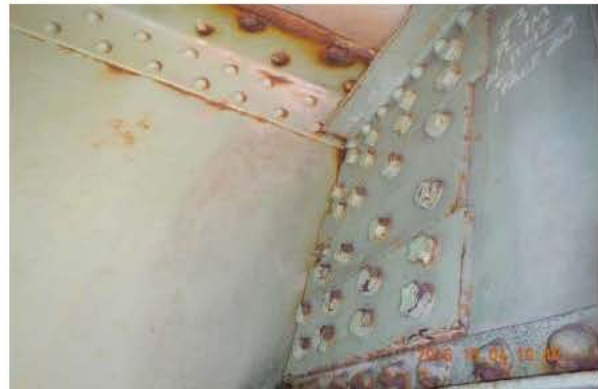
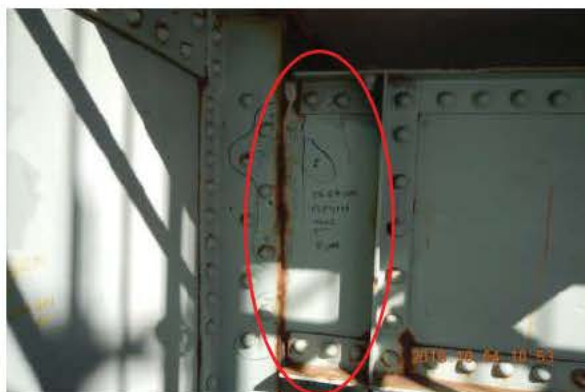
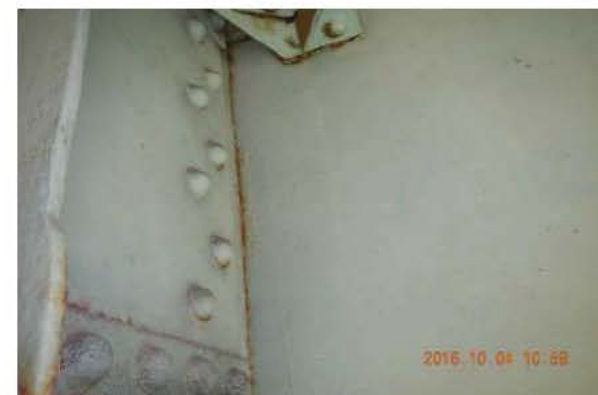
Travée 23-24 - Poutre longitudinale - Général - AL11-AL12 - CEC=1 - FCS=1,33

Fissuration	<input type="checkbox"/>	PL1-AM:
Perforation	<input type="checkbox"/>	- Pertes de matériaux moyennes à très importantes aux sections de transfert réduisant la capacité d'environ
Rivet déficient	<input type="checkbox"/>	50%.
Déformation par flamb. / voil.	<input type="checkbox"/>	- Déformation par corrosion au raidisseur de connexion nord.
Autres déformations	<input checked="" type="checkbox"/>

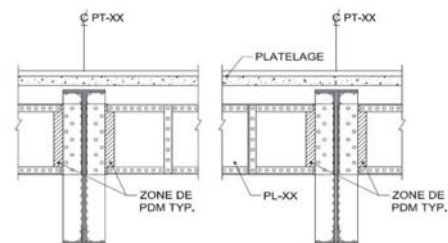
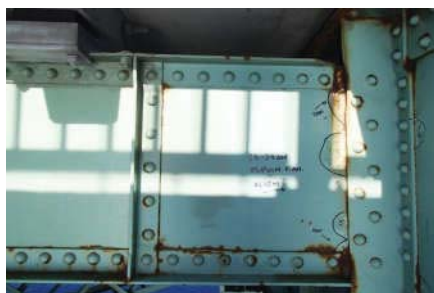
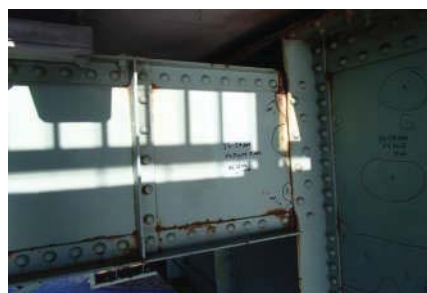
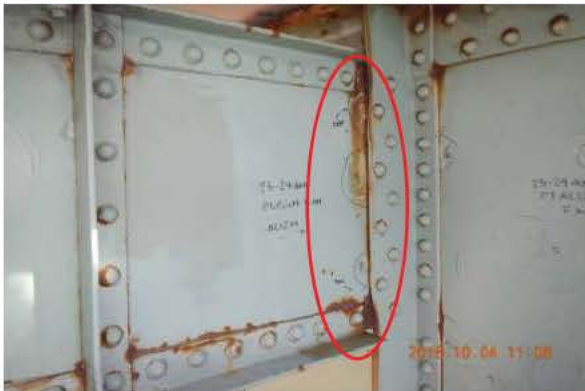
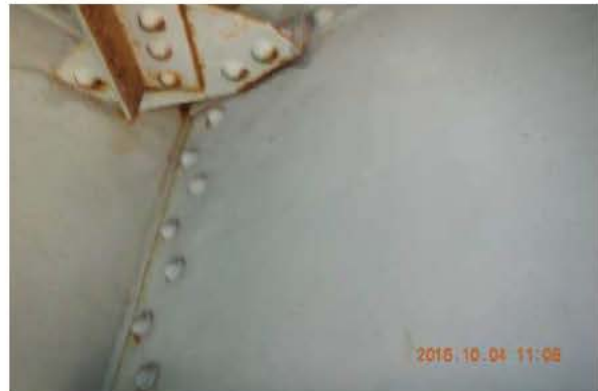
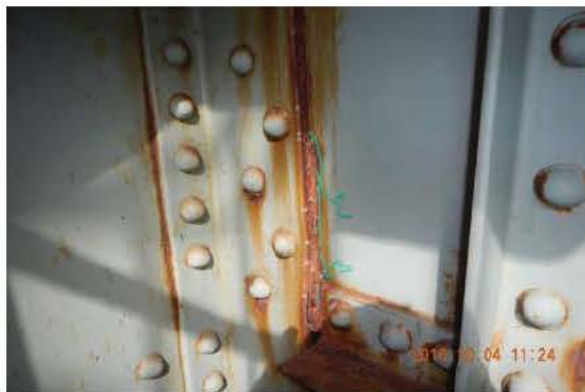
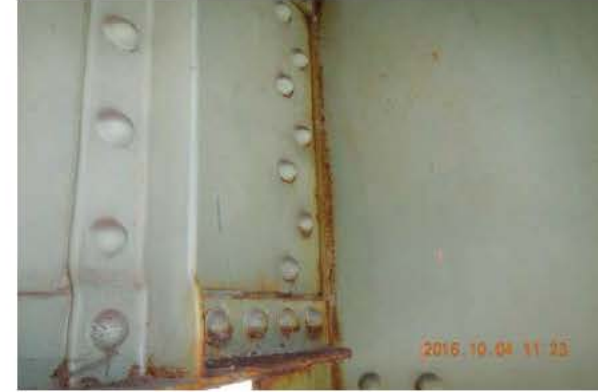
Pertes de matériaux moyennes à très importantes aux sections de transfert de PL1-AM réduisant la capacité d'environ 50%.

Fissuration	<input type="checkbox"/>	PL1-AM:
Perforation	<input type="checkbox"/>	- Pertes de matériaux moyennes à très importantes aux sections de transfert réduisant la capacité d'environ
Rivet déficient	<input type="checkbox"/>	50%.
Déformation par flamb. / voil.	<input type="checkbox"/>	- Déformation par corrosion.
Autres déformations	<input checked="" type="checkbox"/>

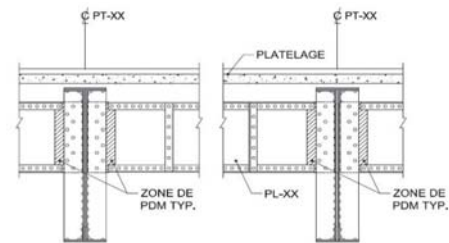
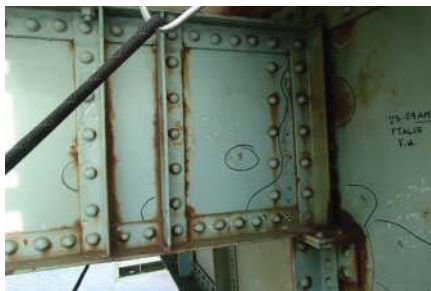
Pertes de matériaux moyennes à très importantes aux sections de transfert de PL1-AM réduisant la capacité d'environ 50%.

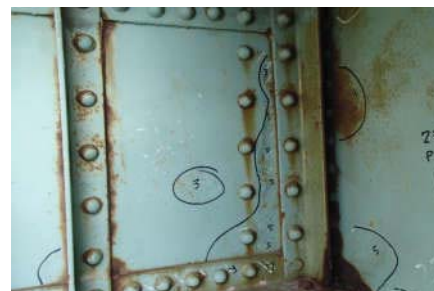
Photographie 2 (initiale)
#JC_7_151104_977

Fissuration	<input type="checkbox"/>	PL1-AM:
Perforation	<input type="checkbox"/>	- Pertes de matériaux moyennes à très importantes aux sections de transfert réduisant la capacité d'environ
Rivet déficient	<input type="checkbox"/>	50%.
Déformation par flamb. / voil.	<input type="checkbox"/>	
Autres déformations	<input type="checkbox"/>

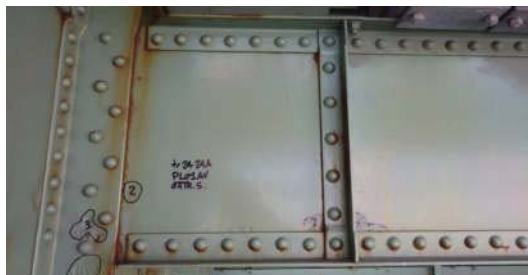
Photographie 1 (initiale)
#JC_7_150916_4764

Pertes de matériaux moyennes à très importantes aux sections de transfert réduisant la capacité de PL1-AV d'environ 50%.

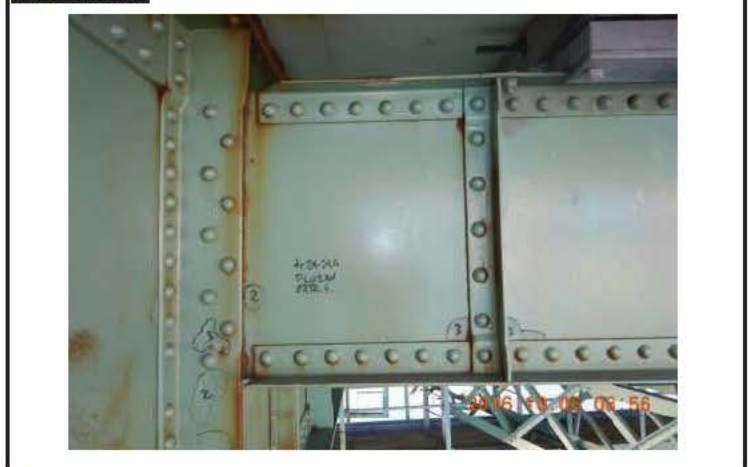
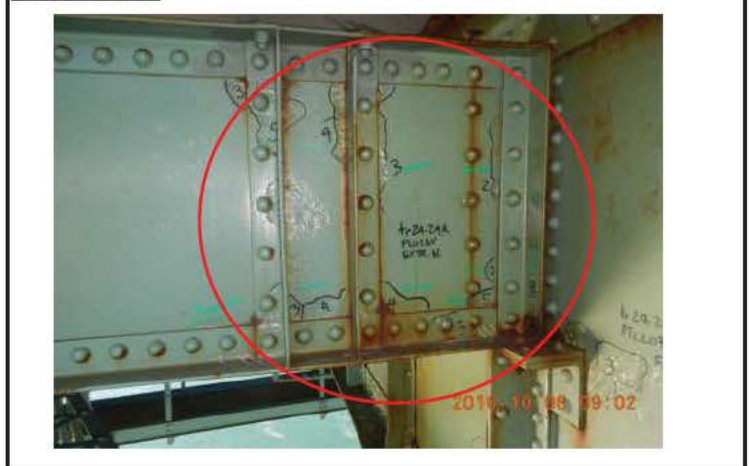
Fissuration		PL1-AV:
Perforation	x	- Pertes de matériaux moyennes à très importantes aux sections de transfert réduisant la capacité d'environ 50%.
Rivet déficient		
Déformation par flamb. / voil.		- Perforation 50x60 du raidisseur.
Autres déformations		- Pertes de matériaux très importantes à l'assemblage du support CL3.

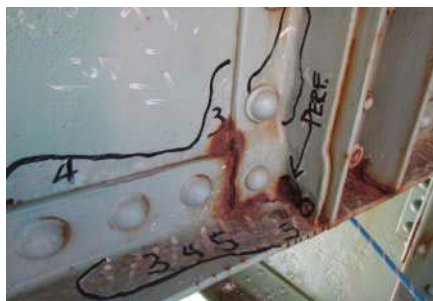
Photographie 1 (initiale)
#JC_7_150915_7425

Pertes de matériaux moyennes à très importantes aux sections de transfert réduisant la capacité de PL1-AV d'environ 50%.

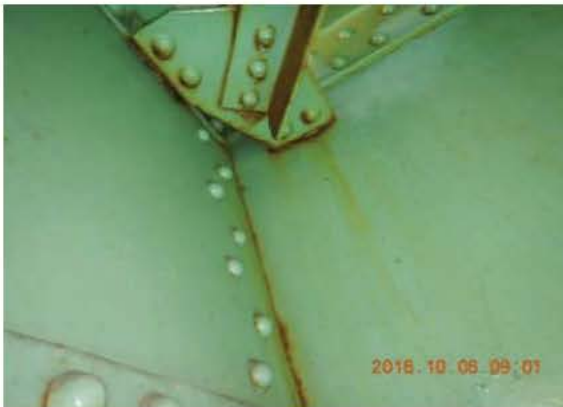
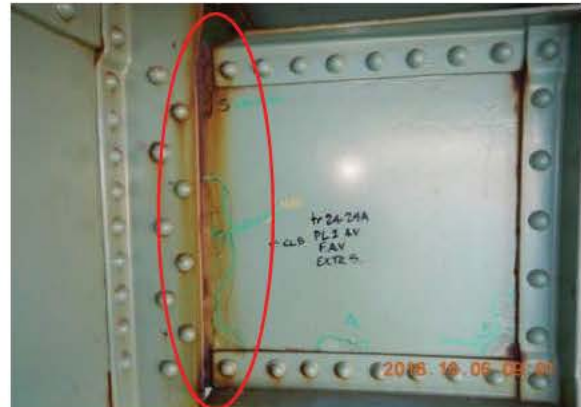
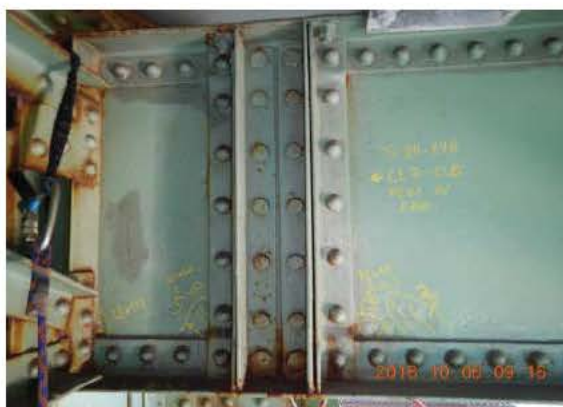
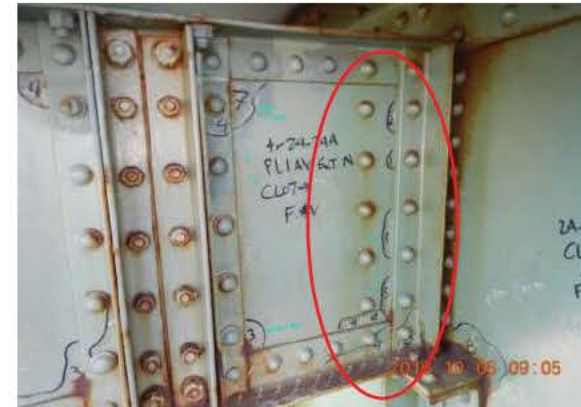
Fissuration		PL1-AV:
Perforation	X	- Pertes de matériaux moyennes à très importantes aux sections de transfert réduisant la capacité d'environ 50%.
Rivet déficient		
Déformation par flamb. / voil.		- Perforation 70x30 du raidisseur.
Autres déformations		- Pertes de matériaux très importantes à l'assemblage du support CL7.

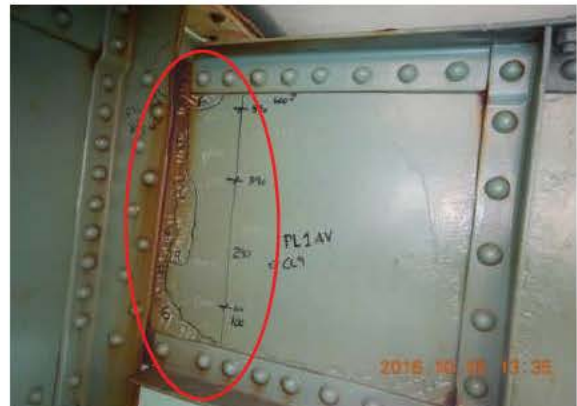
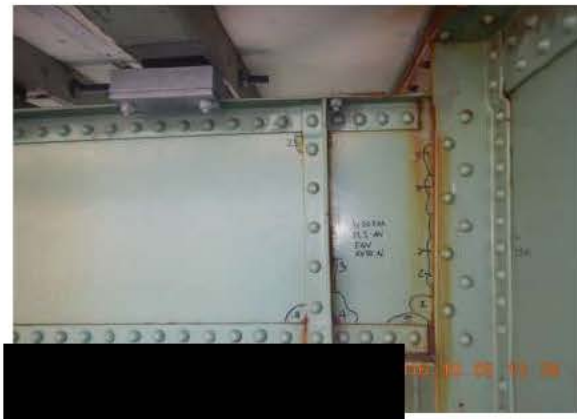
Fissuration	<input type="checkbox"/>	PL1-AV :
Perforation	<input type="checkbox"/>	- Pertes de matériaux moyennes à très importantes aux sections de transfert réduisant la capacité d'environ
Rivet déficient	<input type="checkbox"/>	60%.
Déformation par flamb. / voil.	<input type="checkbox"/>	
Autres déformations	<input type="checkbox"/>
