Rapport d'inspection annuelle

Inspection générale du pont Jacques-Cartier, section 7
Version finale

Contrat: 62408

3 mai 2017

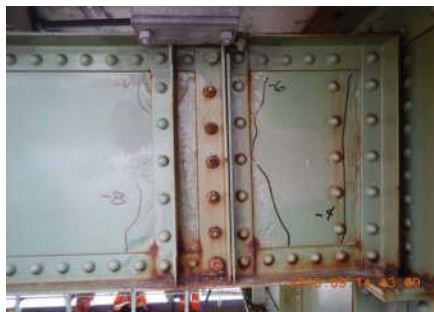
Photographie 1 (initiale)
#JC_7_150914_EM_654

Pertes de matériaux moyennes à très importantes aux sections de transfert réduisant la capacité de PL1-AV d'environ 60%.

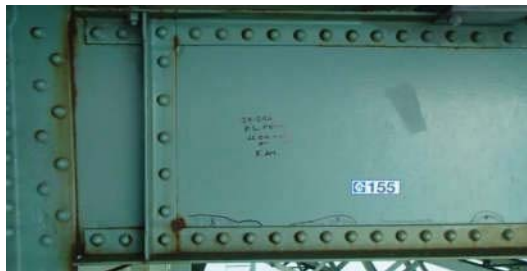
Photographie 1 (initiale)
#JC_7_150916_204

Dernière inspection: 2016-10-04						Évaluation: 2015	
A	B	C	D	CMI	CEC	FCS	Mode de rupture
97	1	1	1	2	2	1,88	N/A
Commentaires		Pertes de matériaux moyennes à très importantes aux sections de transfert de PL1-AM et PL1-AV réduisant la capacité d'environ 30%.				Commentaires de l'évaluateur:	
Activités		Code	Unité	Quantité	Code	Unité	Quantité
		3221	unité	2	N/A	N/A	N/A
Recommandation		15872			N/A

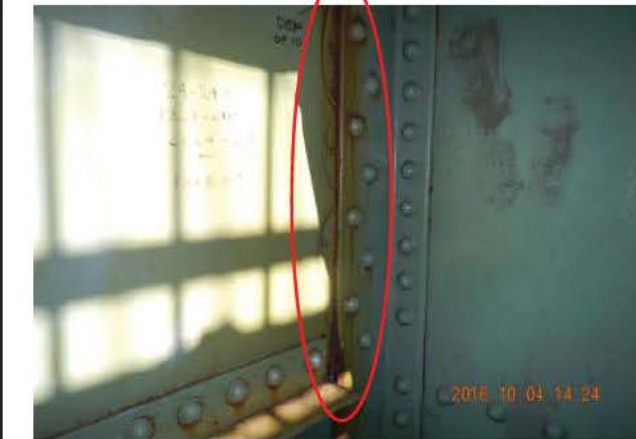
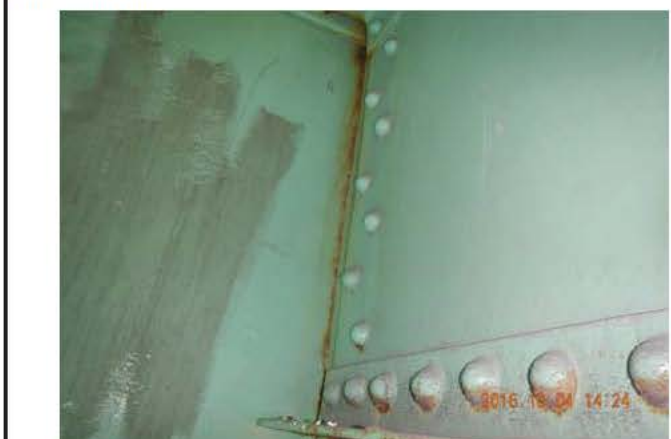
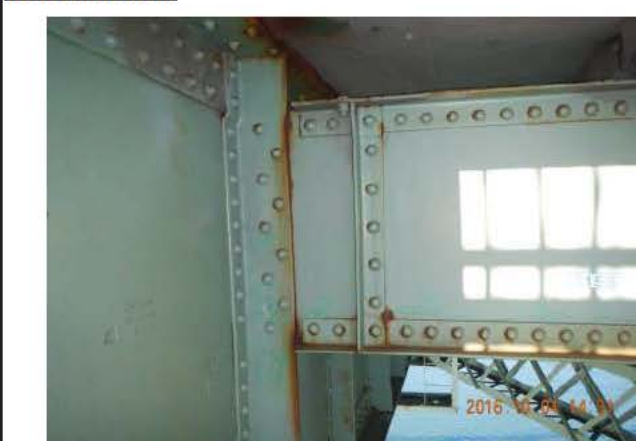
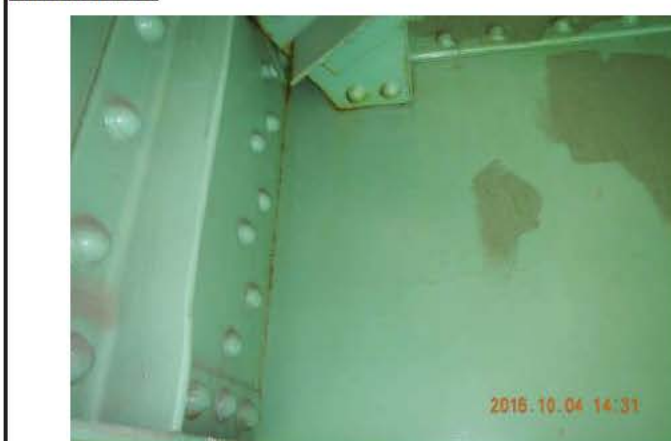
Fissuration	PL1-AM:
Perforation	- Pertes de matériaux moyennes à très importantes aux sections de transfert réduisant la capacité d'environ
Rivet déficient	30%.
Déformation par flamb. / voil.	
Autres déformations

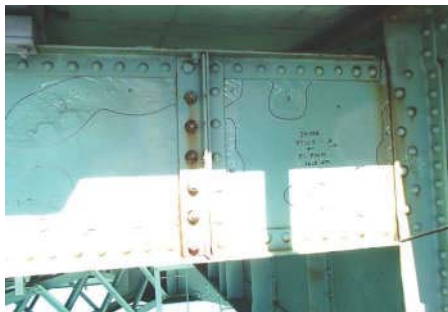
Photographie 1 (initiale)
#JC_7_150915_164

Pertes de matériaux moyennes à très importantes aux sections de transfert réduisant la capacité de PL1-AM d'environ 60%

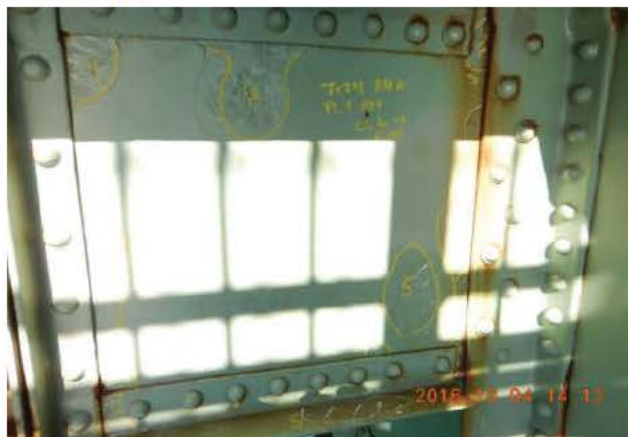
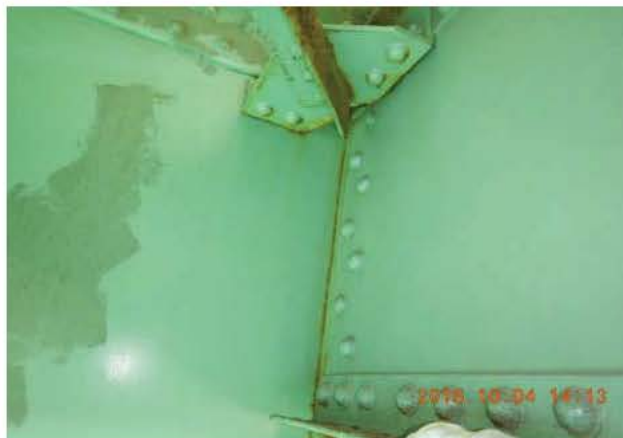
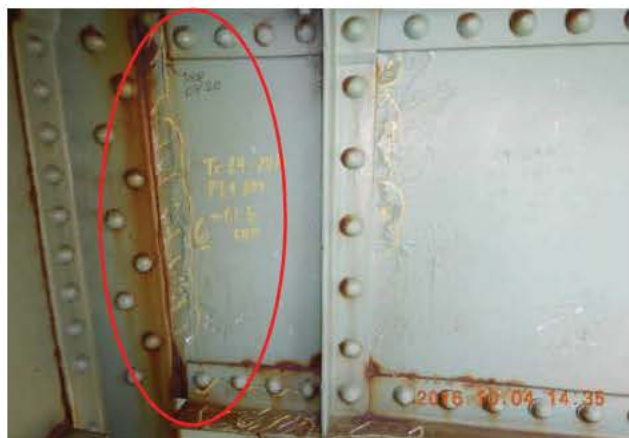
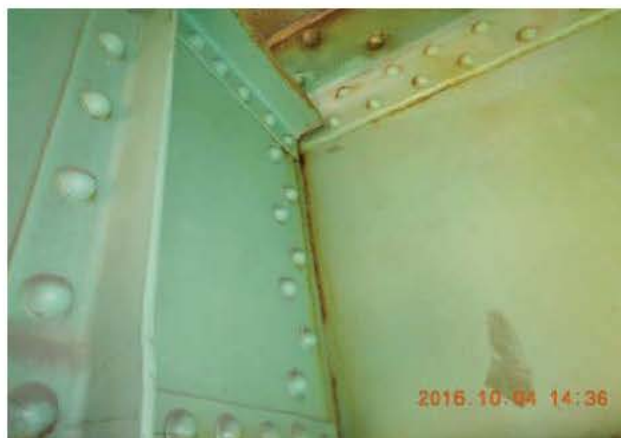
Fissuration		PL1-AM:
Perforation		- Pertes de matériaux moyennes à très importantes aux sections de transfert réduisant la capacité d'environ 60%.
Rivet déficient		
Déformation par flamb. / voil.		- Déformation par corrosion 20 mm.
Autres déformations	X

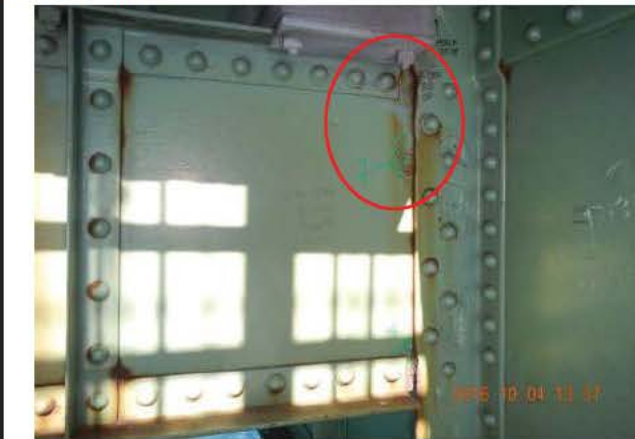
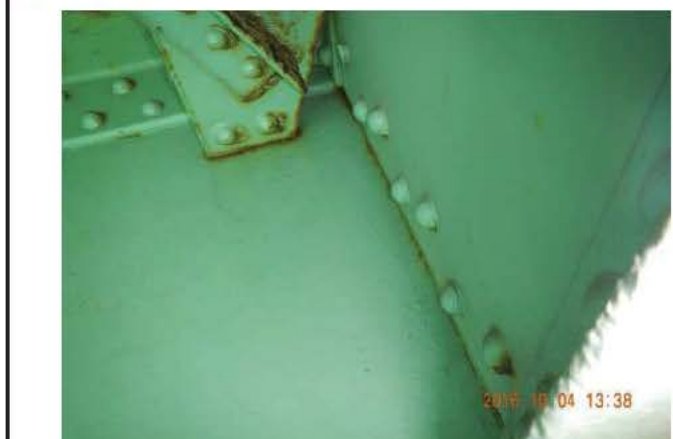
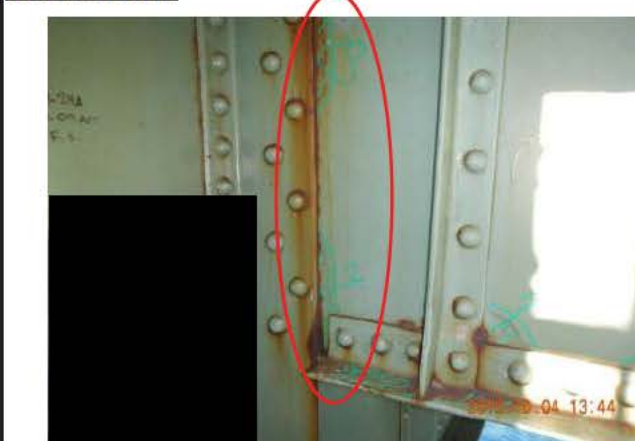
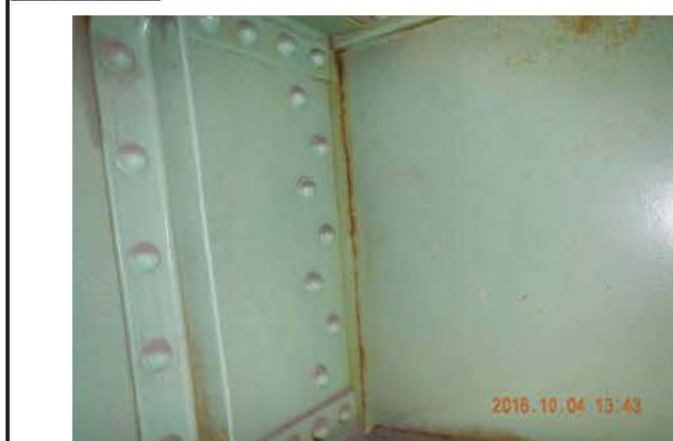
Fissuration		PL1-AM:
Perforation	X	- Déformation de la semelle supérieure aux appuis.
Rivet déficient		- Perforation ø5mm de la semelle inférieure à l'extrémité nord amont.
Déformation par flamb. / voil.		- Perte de capacité d'environ 20% à l'âme. CEC rehaussée à 3.
Autres déformations	X	- Avis clos.

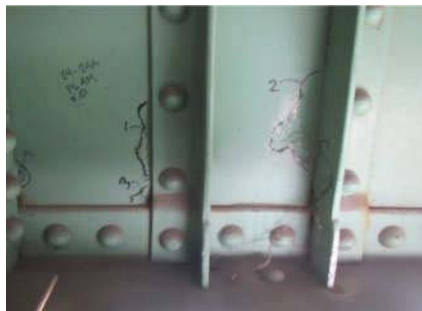
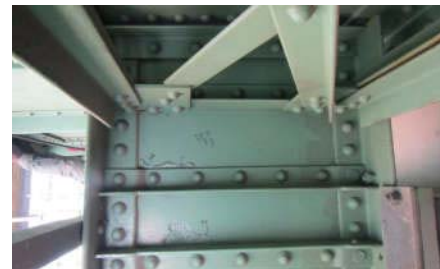
Photographie 1 (initiale)
#JC_7_150915_MF_7370

Dernière inspection: 2016-10-04						Évaluation: 2015	
A	B	C	D	CMI	CEC	FCS	Mode de rupture
97	1	1	1	2	3	1,36	N/A
Commentaires		Pertes de matériaux moyennes à très importantes aux sections de transfert réduisant la capacité d'environ 15% sur PL1-AM et sur PL1-AV. Perforation des raidisseurs.				Commentaires de l'évaluateur:	
Activités		Code	Unité	Quantité	Code	Unité	Quantité
		3221	unité	2	N/A	N/A	N/A
Recommandation		15872			N/A

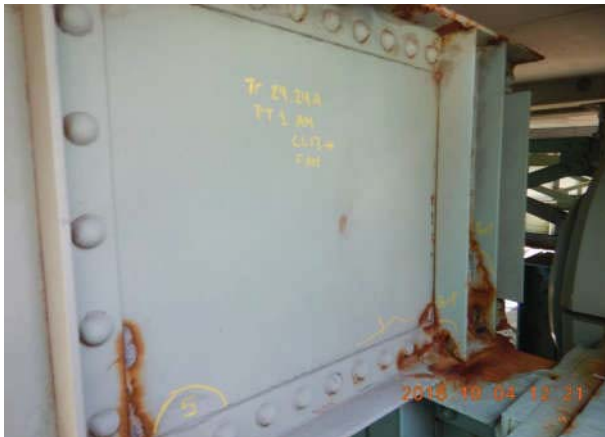
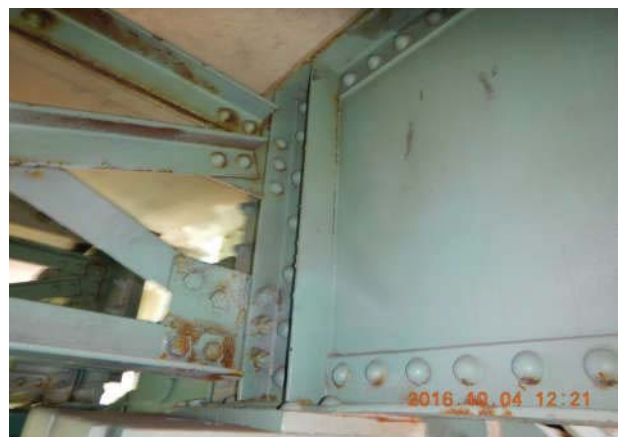
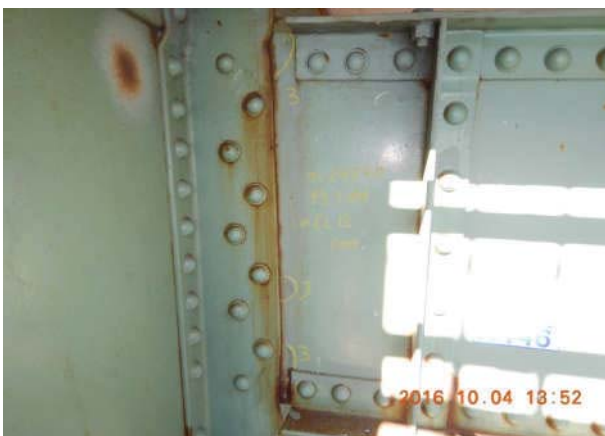
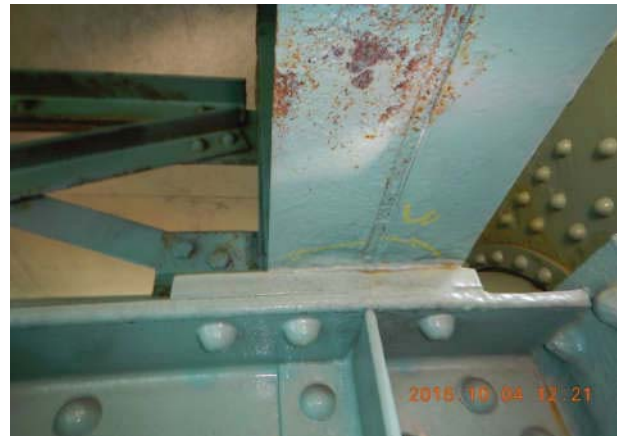
Fissuration		PL1-AM:
Perforation	x	- Pertes de matériaux moyennes à très importantes aux sections de transfert réduisant la capacité d'environ 15%.
Rivet déficient		
Déformation par flamb. / voil.		- Perforations aux raidisseurs.
Autres déformations	x	- Avis technique clos.

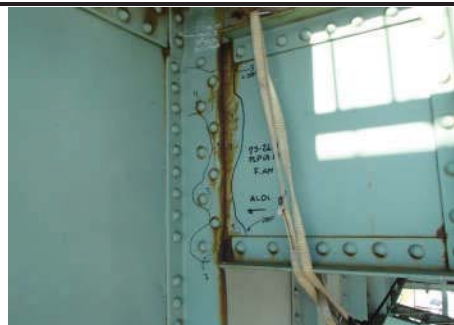
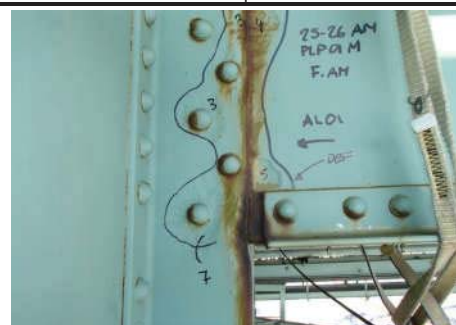
Photographie 1 (initiale)
#JC_7_151103_936

- Pertes de matériaux moyenne à très importante aux sections de transfert réduisant la capacité d'environ 45%.
- Déformation par corrosion.

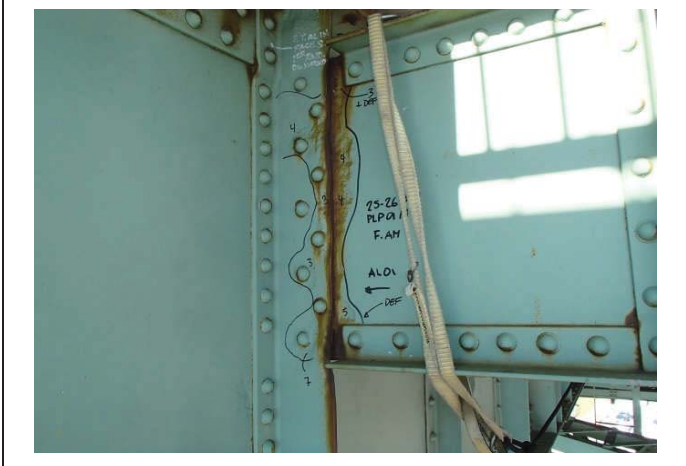
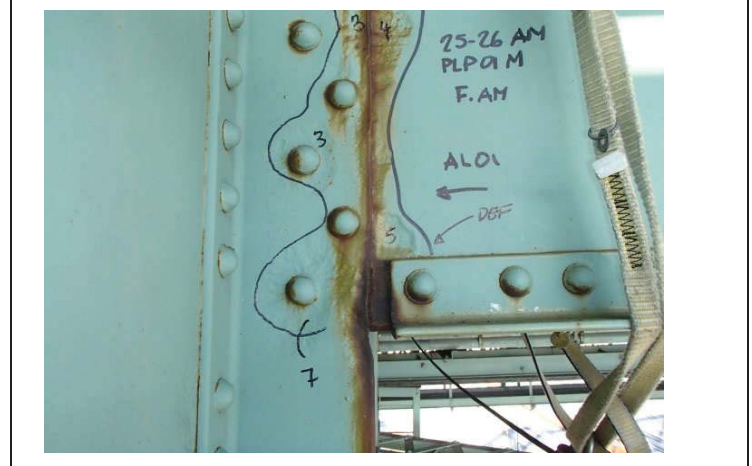
Fissuration		PL1-AM:
Perforation		- Pertes de matériaux moyenne à très importante aux sections de transfert réduisant la capacité d'environ 45%.
Rivet déficient		
Déformation par flamb. / voil.	X	- Déformation par corrosion.
Autres déformations

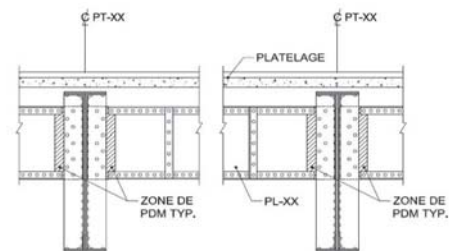
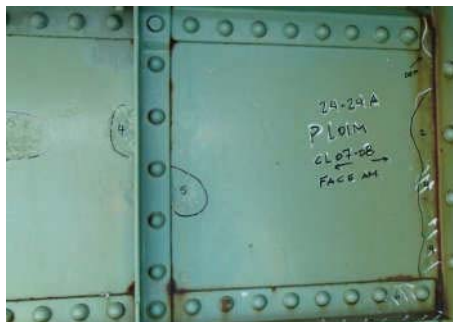
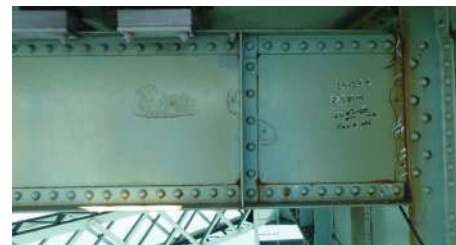
Photographie 1 (initiale)
#JC_7_150915_113

Pertes de matériaux moyennes à très importantes aux sections de transfert réduisant la capacité de PL1-AM d'environ 30%.

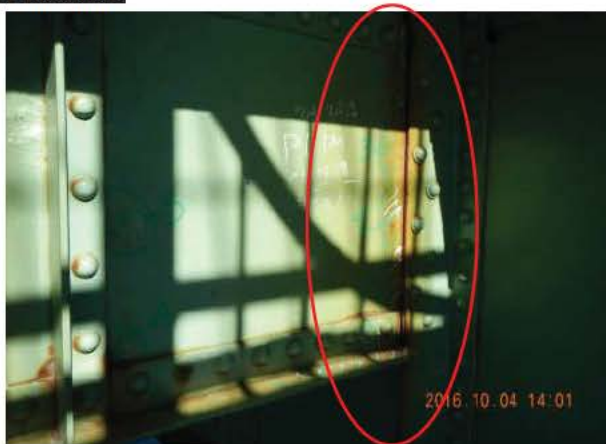
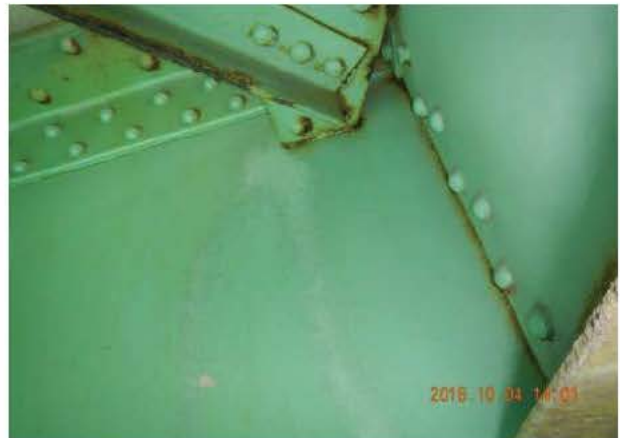
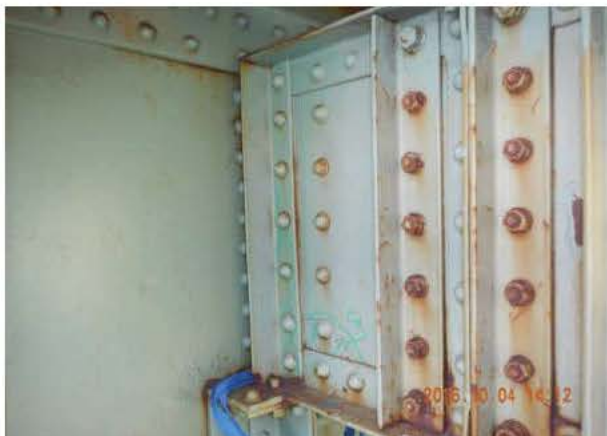
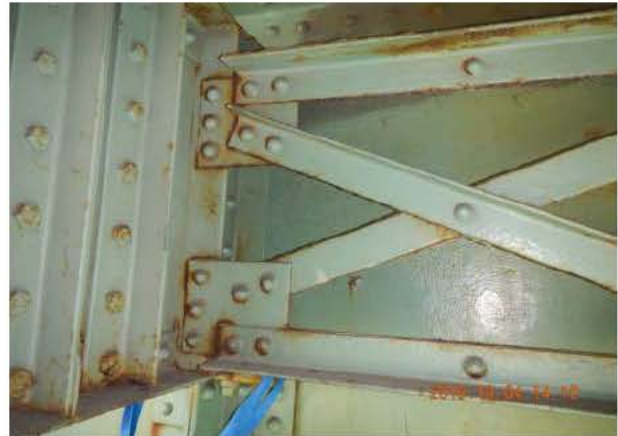
Fissuration		PL1-AM :
Perforation	X	- Pertes de matériaux moyennes à très importantes aux sections de transfert réduisant la capacité d'environ 30%.
Rivet déficient		
Déformation par flamb. / voil.		
Autres déformations	x

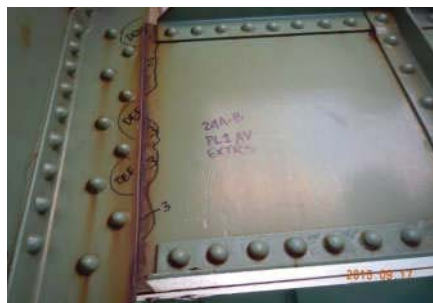
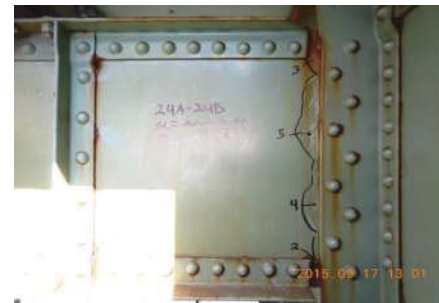
Photographie 1 (initiale)
#JC_7_150917_JM_6030

Dernière inspection: 2016-10-05						Évaluation: N/A	
A	B	C	D	CMI	CEC	FCS	Mode de rupture
97	1	1	1	2	2	1,02	N/A
Commentaires		Pertes de matériaux moyennes à très importantes aux sections de transfert de PL1-AM réduisant la capacité d'environ 40%.				Commentaires de l'évaluateur:	
Activités		Code	Unité	Quantité	Code	Unité	Quantité
		3221	unité	1	N/A	N/A	N/A
Recommandation		15872			N/A

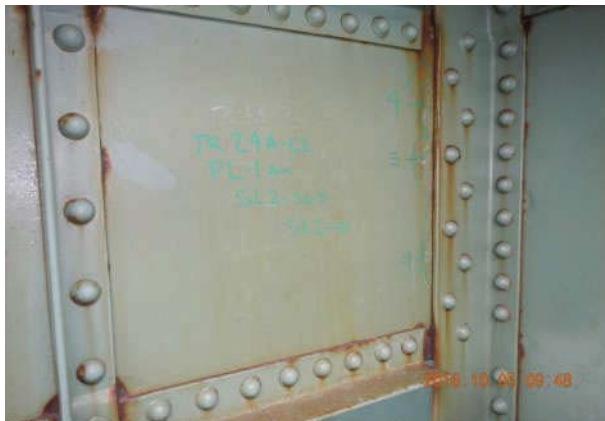
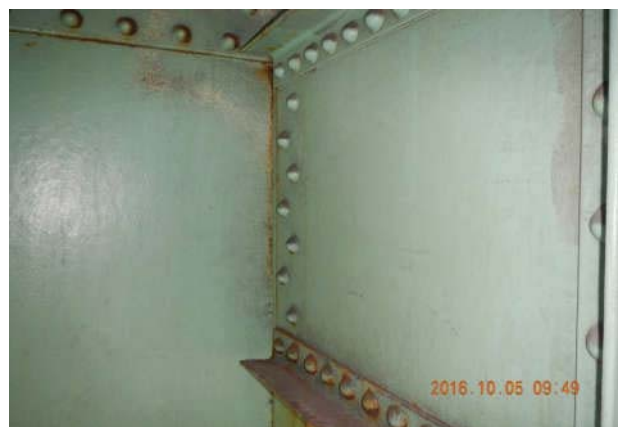
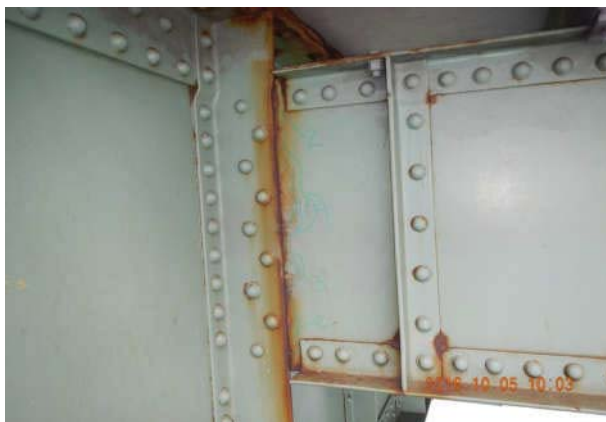
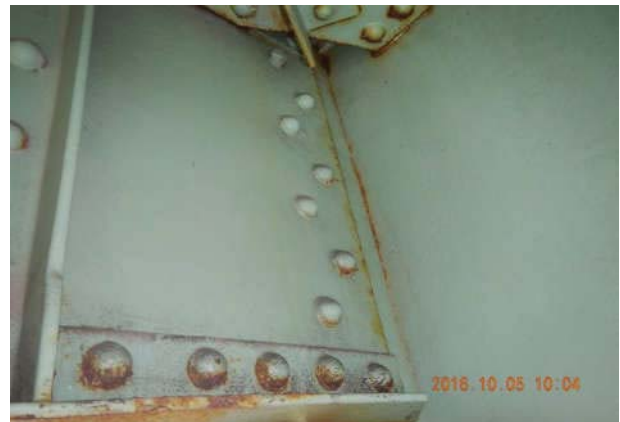
Fissuration	PL1-AM:
Perforation	- Pertes de matériaux moyennes à très importantes aux sections de transfert réduisant la capacité d'environ
Rivet déficient	40%.
Déformation par flamb. / voil.	
Autres déformations

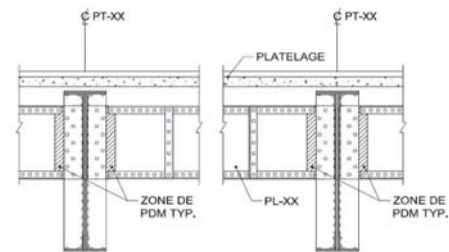
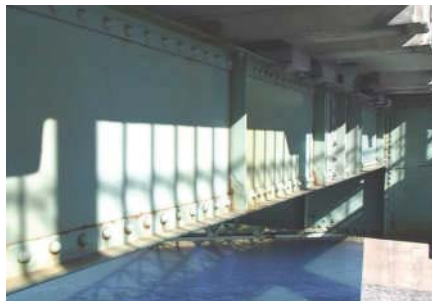
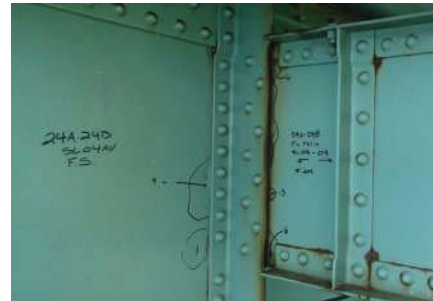
Photographie 1 (initiale)
#JC_7_150917_355

Pertes de matériaux moyennes à très importantes aux sections de transfert réduisant la capacité de PL1-AM d'environ 35%.

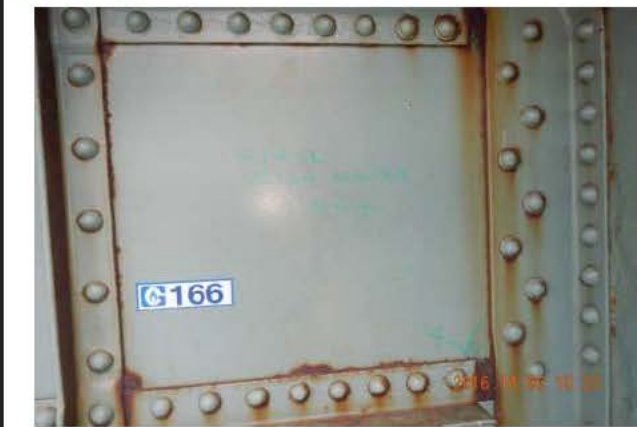
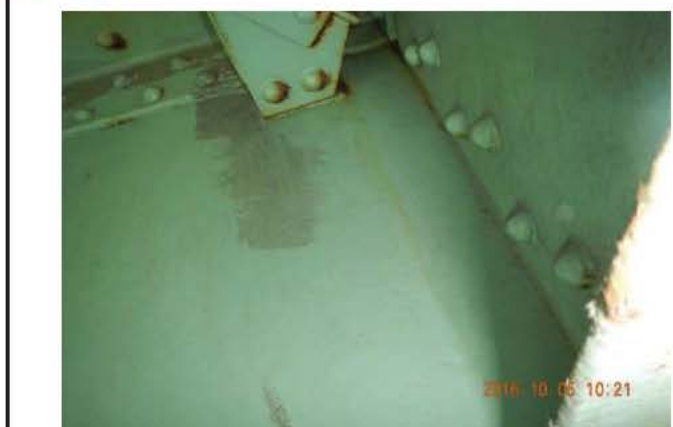
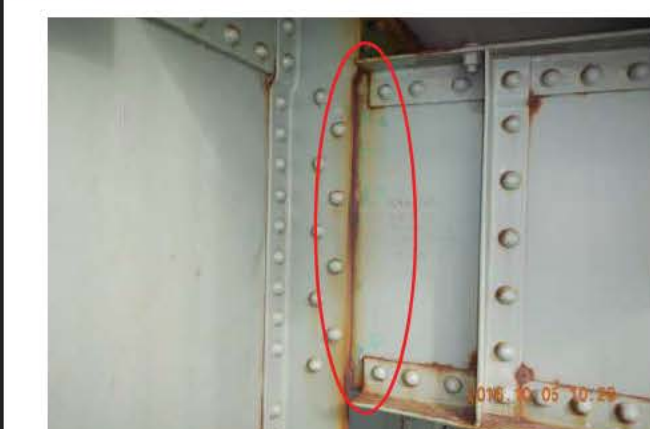
Fissuration	<input type="checkbox"/>	PL1-AM :
Perforation	<input type="checkbox"/>	- Pertes de matériaux moyennes à très importantes aux sections de transfert réduisant la capacité d'environ
Rivet déficient	<input type="checkbox"/>	35%.
Déformation par flamb. / voil.	<input type="checkbox"/>	
Autres déformations	<input type="checkbox"/>

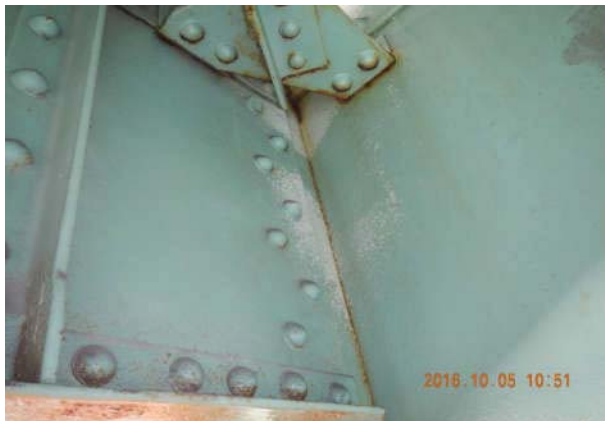
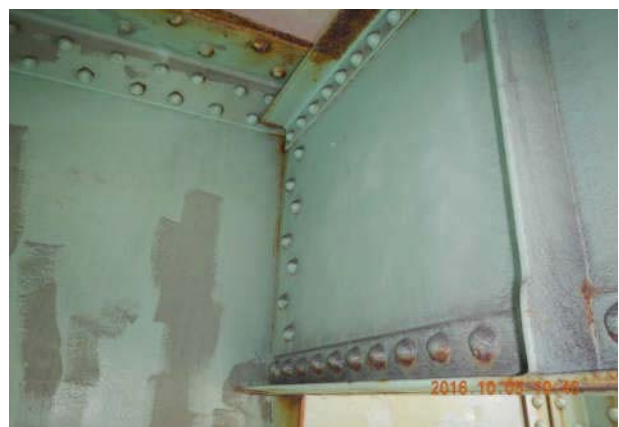
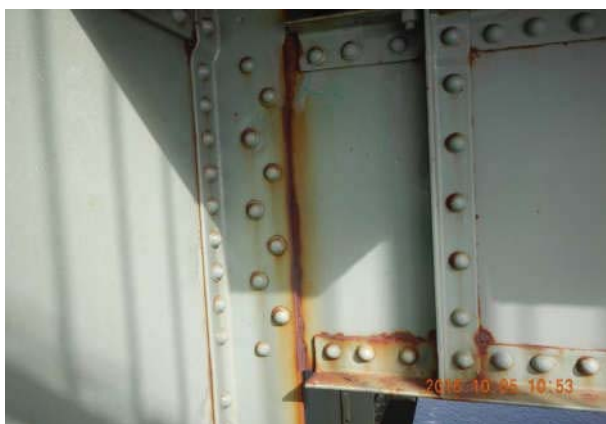
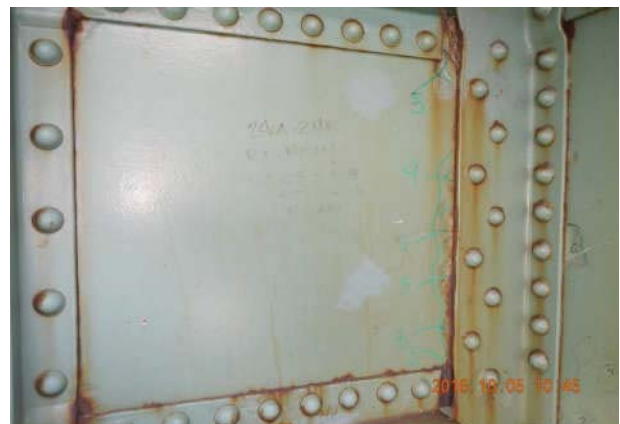
Fissuration	PL1-AM:
Perforation	- Pertes de matériaux moyenne à très importante aux sections de transfert réduisant la capacité d'environ
Rivet déficient	40%.
Déformation par flamb. / voil.	
Autres déformations

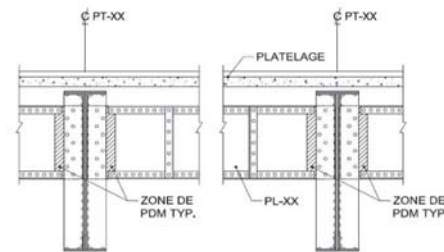
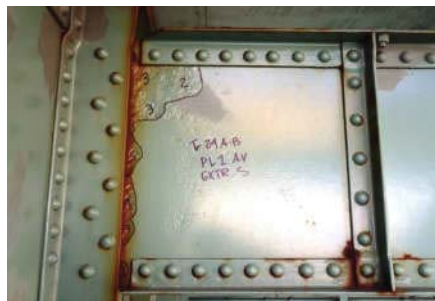
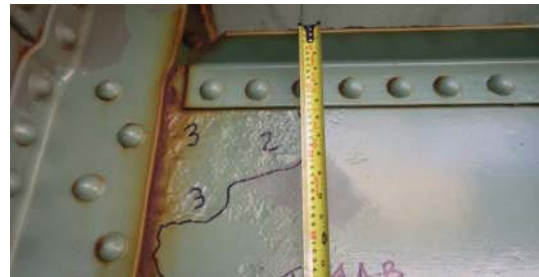
Photographie 1 (initiale)
#JC_7_150918_4944

Dernière inspection: 2016-10-05						Évaluation: N/A	
A	B	C	D	CMI	CEC	FCS	Mode de rupture
97	1	1	1	2	2	1,05	N/A
Commentaires		Pertes de matériaux moyennes à très importantes aux sections de transfert de PL1-AV réduisant la capacité d'environ 35%. Déformation par impact à la semelle inférieure.				Commentaires de l'évaluateur:	
Activités		Code	Unité	Quantité	Code	Unité	Quantité
		3221	unité	1	N/A	N/A	N/A
Recommandation		15872			N/A

Pertes de matériaux moyennes à très importantes aux sections de transfert réduisant la capacité de PL1-AV d'environ 35%.

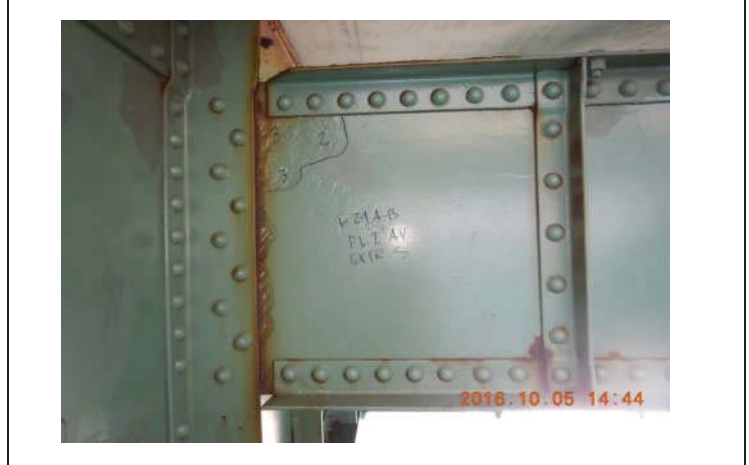
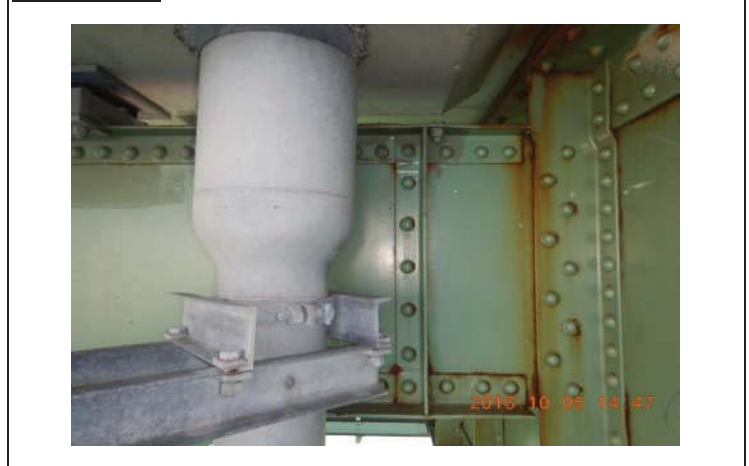
Fissuration	<input type="checkbox"/>	PL1-AV:
Perforation	<input type="checkbox"/>	- Pertes de matériaux moyennes à très importantes aux sections de transfert réduisant la capacité d'environ
Rivet déficient	<input type="checkbox"/>	35%.
Déformation par flamb. / voil.	<input type="checkbox"/>	- Déformation par impact à la semelle inférieure.
Autres déformations	<input checked="" type="checkbox"/>

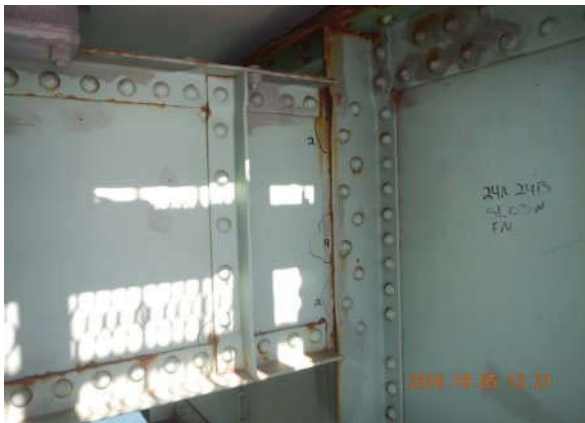
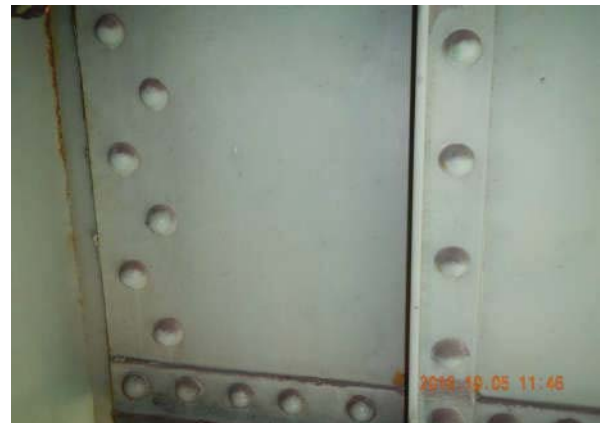
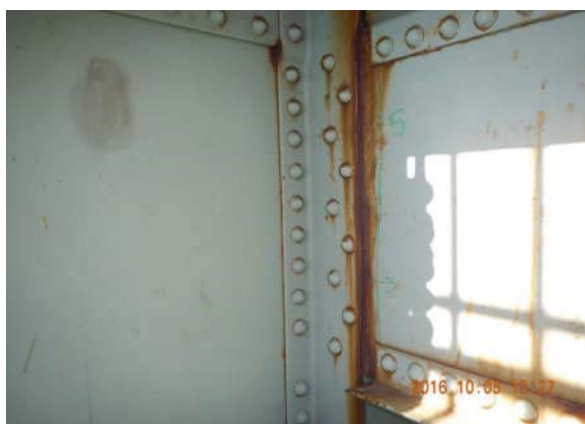
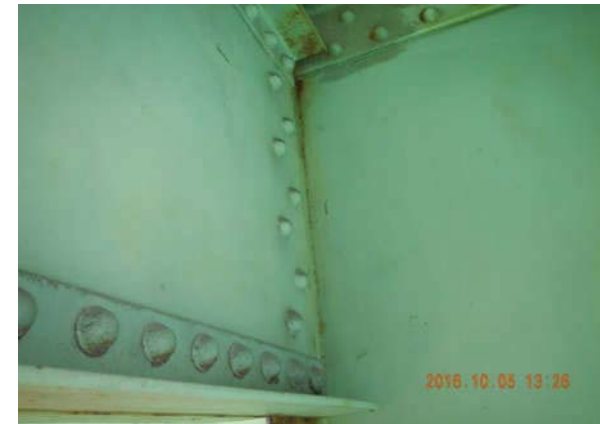
Fissuration	PL1-AM:
Perforation	- Pertes de matériaux moyennes à très importantes aux sections de transfert réduisant la capacité d'environ
Rivet déficient	35%.
Déformation par flamb. / voil.	
Autres déformations

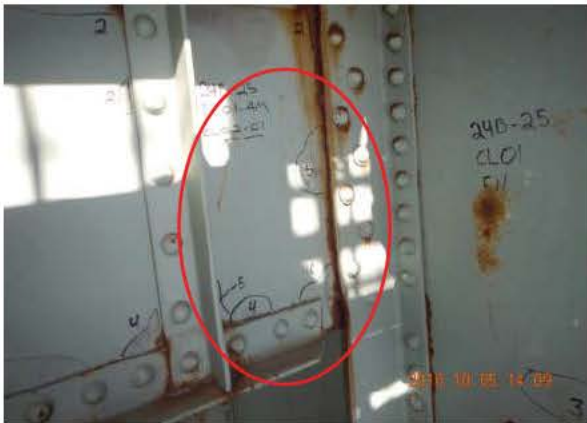
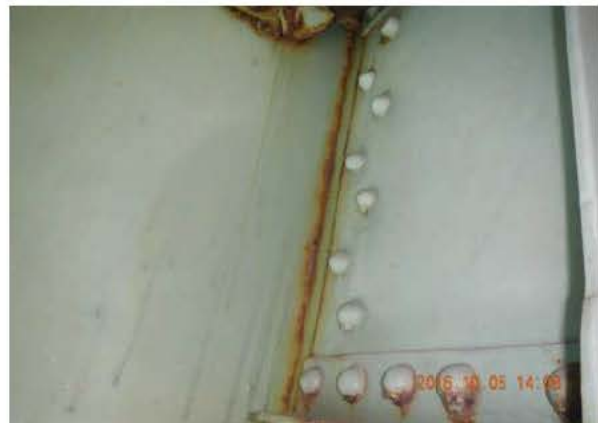
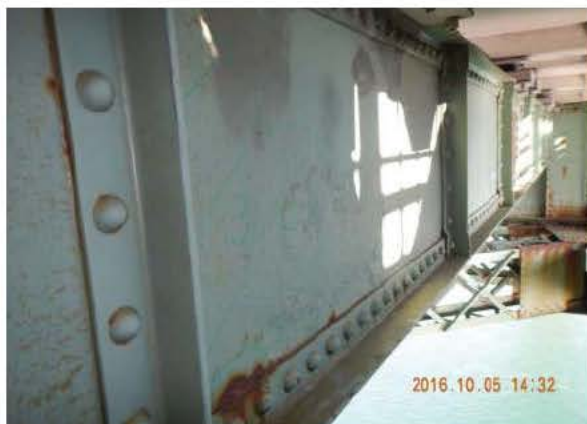
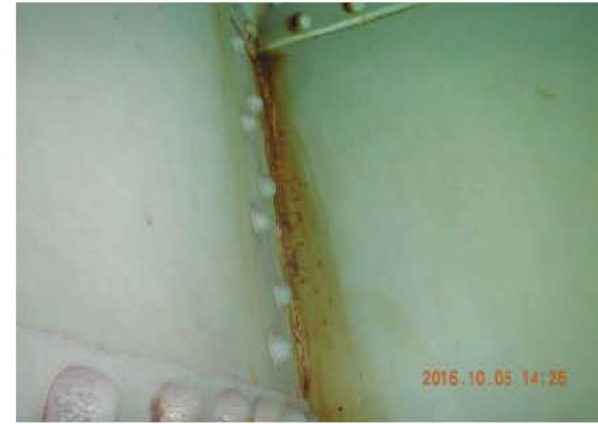
Fissuration	PL1-AM :
Perforation	- Pertes de matériaux moyennes à très importantes aux sections de transfert réduisant la capacité d'environ 35%. CEC rehaussé à 2. Fréquence de suivi diminuée aux 24 mois.
Rivet déficient	- La section critique est à 300 mm de CL2.
Déformation par flamb. / voil.	
Autres déformations

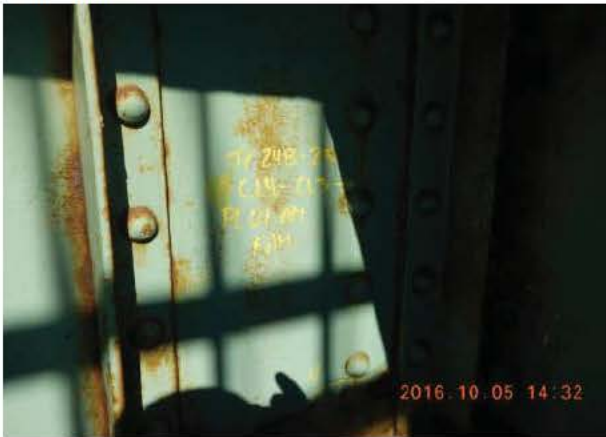
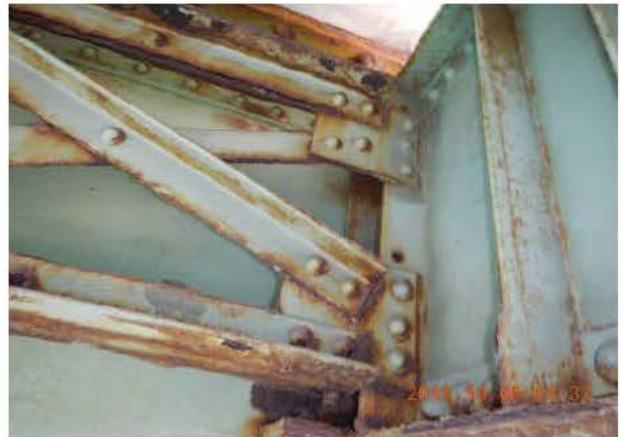
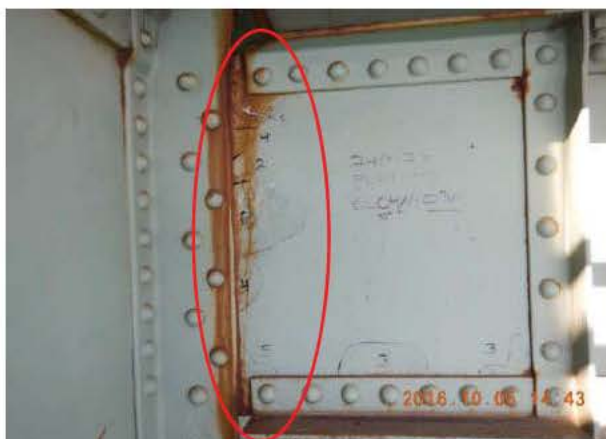
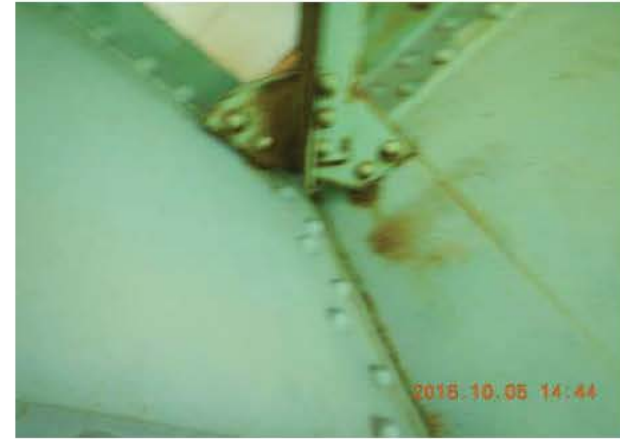
Fissuration	<input type="checkbox"/>	PL1-AM:
Perforation	<input type="checkbox"/>	- Pertes de matériaux moyennes à très importantes aux sections de transfert réduisant la capacité d'environ
Rivet déficient	<input type="checkbox"/>	50%.
Déformation par flamb. / voil.	<input type="checkbox"/>	- Déformation par impact de la cornière inférieure.
Autres déformations	<input checked="" type="checkbox"/>

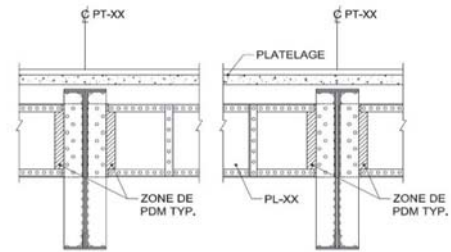
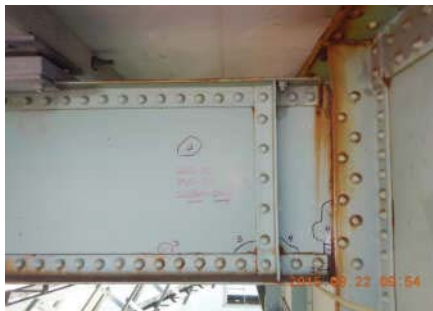
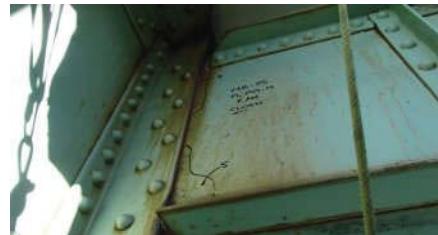
Photographie 1 (initiale)
#JC_7_150922_EM_2546

Dernière inspection: 2016-10-05						Évaluation: 2015	
A	B	C	D	CMI	CEC	FCS	Mode de rupture
97	1	1	1	2	2	1,88	N/A
Commentaires		Pertes de matériaux moyennes à très importantes aux sections de transfert de PL1-AM réduisant la capacité d'environ 40%.				Commentaires de l'évaluateur:	
Activités		Code	Unité	Quantité	Code	Unité	Quantité
		3221	unité	1	N/A	N/A	N/A
Recommandation		15872			N/A

Pertes de matériaux moyennes à très importantes aux sections de transfert réduisant la capacité de PL1-AM d'environ 40%.

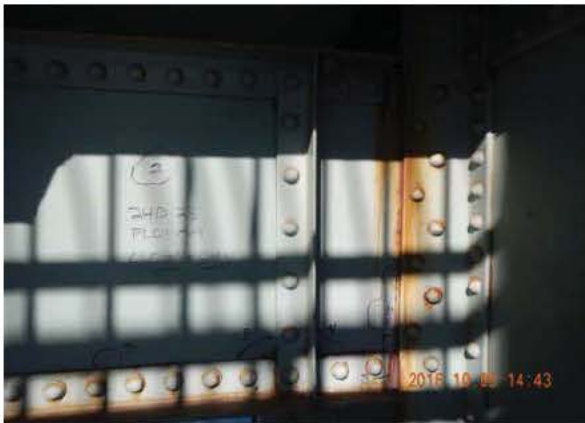
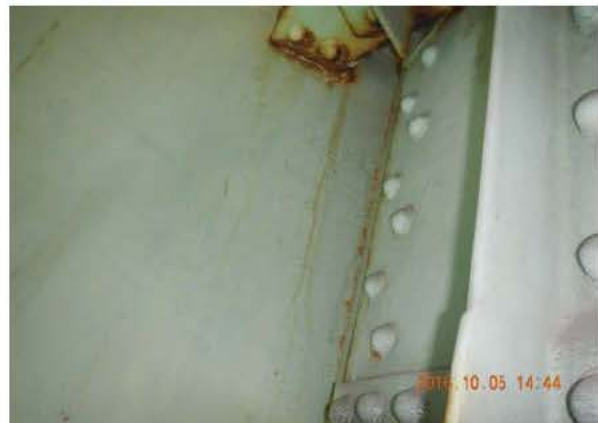
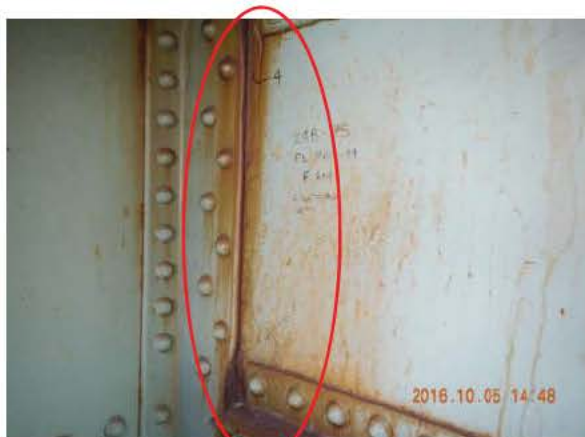
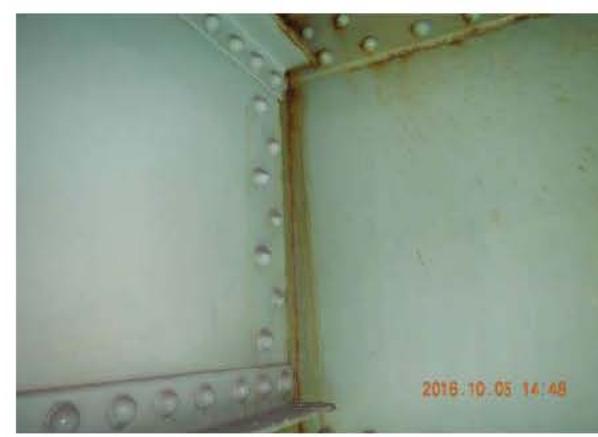
Fissuration	<input type="checkbox"/>	PL1-AM:
Perforation	<input type="checkbox"/>	- Pertes de matériaux moyennes à très importantes aux sections de transfert réduisant la capacité d'environ
Rivet déficient	<input type="checkbox"/>	40%. CEC rehaussé à 2. Fréquence de suivi réduite au 24 mois.
Déformation par flamb. / voil.	<input type="checkbox"/>	
Autres déformations	<input type="checkbox"/>

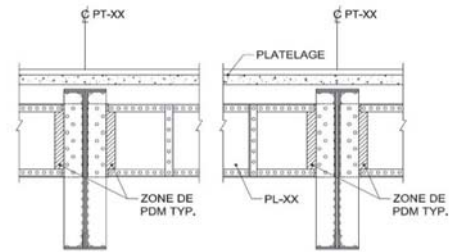
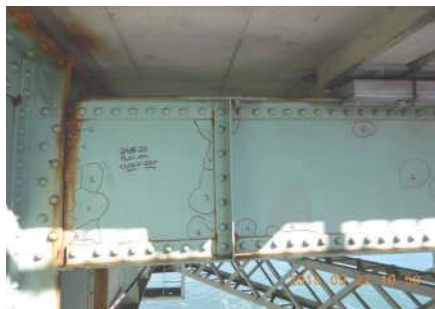
Photographie 1 (initiale)
#JC_7_150922_EM_2554

Dernière inspection: 2016-10-05						Évaluation: 2015	
A	B	C	D	CMI	CEC	FCS	Mode de rupture
94	4	1	1	2	1	1,94	N/A
Commentaires		Pertes de matériaux moyennes à très importantes aux sections de transfert de PL1-AM réduisant la capacité d'environ 50%.				Commentaires de l'évaluateur:	
Activités		Code	Unité	Quantité	Code	Unité	Quantité
		3221	unité	1	N/A	N/A	N/A
Recommandation		15872			N/A

Pertes de matériaux moyennes à très importantes aux sections de transfert réduisant la capacité de PL1-AM d'environ 50%.

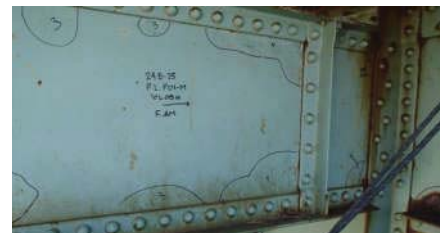
Photographie 2 (initiale)
#JC_7_150922_75

Fissuration	<input type="checkbox"/>	PL1-AM:
Perforation	<input type="checkbox"/>	- Pertes de matériaux moyennes à très importantes aux sections de transfert de réduisant la capacité d'environ 50%.
Rivet déficient	<input type="checkbox"/>	
Déformation par flamb. / voil.	<input type="checkbox"/>	- Déformation par corrosion de 15-20 mm à la jonction de l'âme de la poutre longitudinale et la poutre
Autres déformations	<input checked="" type="checkbox"/>	transversale.

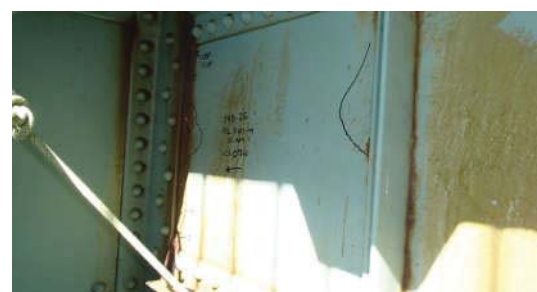
Photographie 2 (initiale)
#JC_7_150922_89

Fissuration	<input type="checkbox"/>	PL1-AM:
Perforation	<input type="checkbox"/>	- Pertes de matériaux moyennes à très importantes aux sections de transfert réduisant la capacité d'environ
Rivet déficient	<input type="checkbox"/>	50%.
Déformation par flamb. / voil.	<input type="checkbox"/>	
Autres déformations	<input type="checkbox"/>

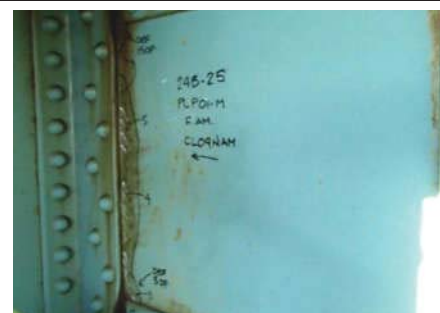
Photographie 2 (initiale)
#JC_7_150922_104

Fissuration	<input type="checkbox"/>	PL1-AM :
Perforation	<input type="checkbox"/>	- Pertes de matériaux moyennes à très importantes aux sections de transfert réduisant la capacité d'environ
Rivet déficient	<input type="checkbox"/>	35%. CEC rehaussée à 2. Fréquence de suivi réduite aux 24 mois.
Déformation par flamb. / voil.	<input type="checkbox"/>	
Autres déformations	<input type="checkbox"/>

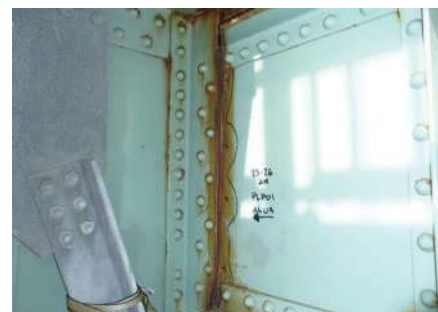
Photographie 2 (initiale)
#JC_7_151103_926

Fissuration	<input type="checkbox"/>	PL1-AM:
Perforation	<input type="checkbox"/>	- Pertes de matériaux moyennes à très importantes aux sections de transfert réduisant la capacité d'environ
Rivet déficient	<input type="checkbox"/>	50%.
Déformation par flamb. / voil.	<input type="checkbox"/>	
Autres déformations	<input type="checkbox"/>

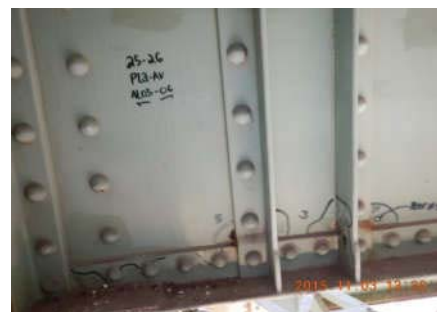
Photographie 2 (initiale)
#JC_7_151103_EM_4317

Fissuration	PL1-AV :
Perforation	- Pertes de matériaux moyennes à très importantes aux sections de transfert réduisant la capacité d'environ
Rivet déficient	40%.
Déformation par flamb. / voil.	
Autres déformations

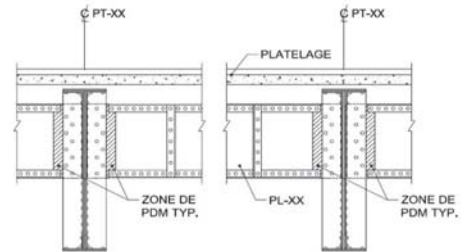
Pertes de matériaux moyennes à très importantes aux sections de transfert réduisant la capacité de PL1-AV d'environ 30%.

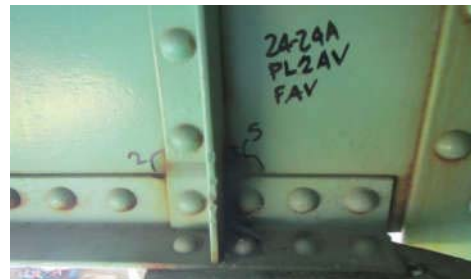
Photographie 2 (initiale)
#JC_7_150915_7399

Fissuration	PL1-AV:
Perforation	-Pertes de matériaux moyennes à très importantes aux sections de transfert de l'âme réduisant la capacité d'environ 30%.
Rivet déficient	
Déformation par flamb. / voil.	
Autres déformations

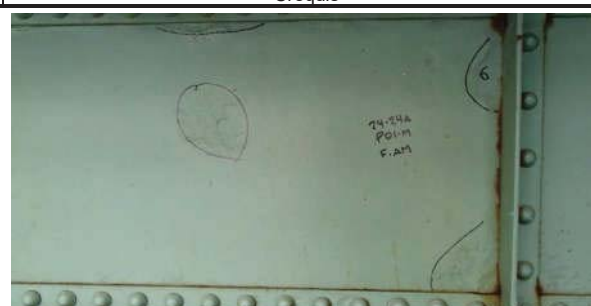
Photographie 2 (initiale)
#JC_7_150914_23

Fissuration		PL1-AV:
Perforation	x	- Pertes de matériaux moyennes à très importantes aux sections de transfert réduisant la capacité d'environ 50%.
Rivet déficient		
Déformation par flamb. / voil.		
Autres déformations

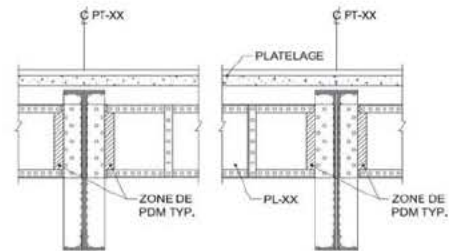
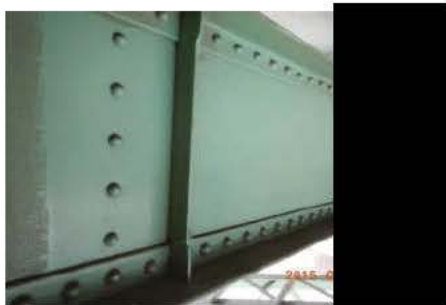
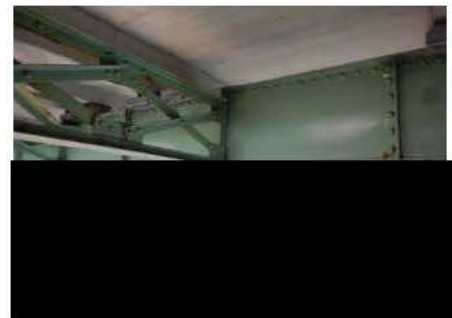
Pertes de matériaux moyennes à très importantes aux sections de transfert de PL1-AV réduisant la capacité d'environ 15%.

Avis technique clos.

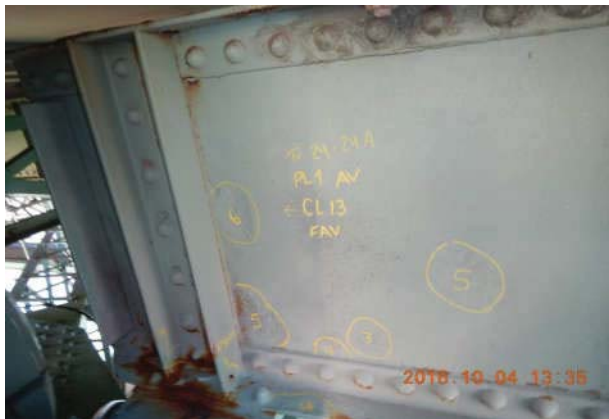
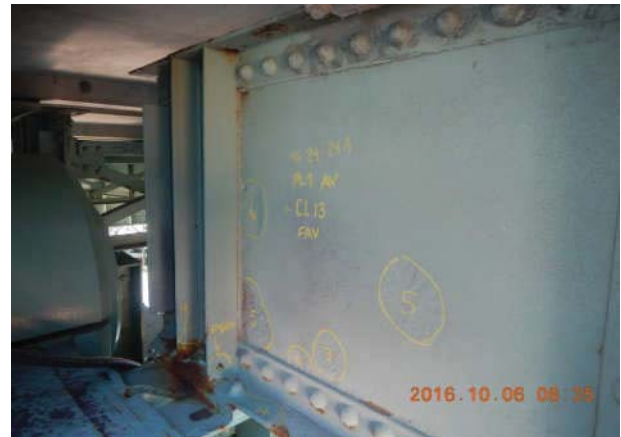
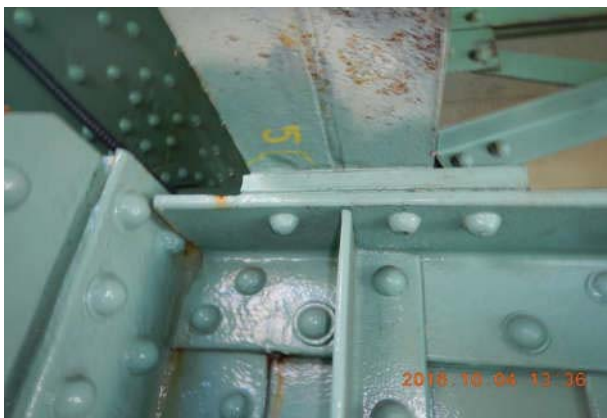
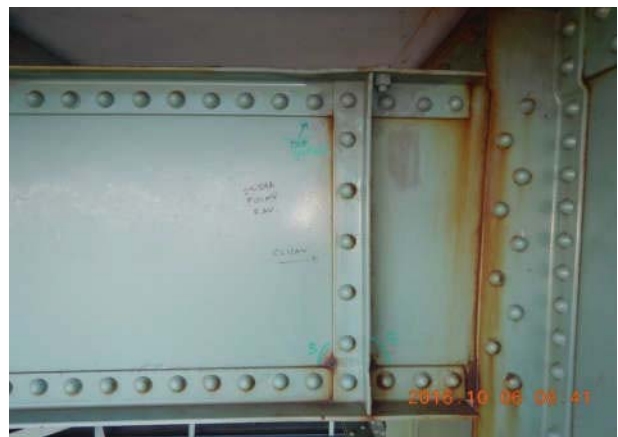
Travée 24-24A - Poutre longitudinale - Général - CL12-CL13 - CEC=3 - FCS=1,36

Fissuration		PL1-AV:
Perforation	x	- Pertes de matériaux moyennes à très importantes aux sections de transfert réduisant la capacité d'environ 15%.
Rivet déficient		
Déformation par flamb. / voil.		- Perforation ø20mm raidisseur d'appui côté sud extérieur.
Autres déformations	x	- Avis technique clos.

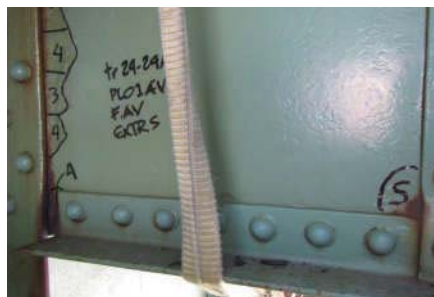
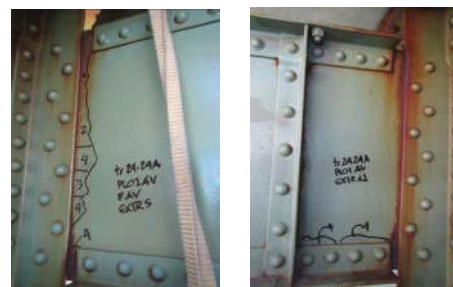
Dernière inspection: 2016-10-06						Évaluation: 2015	
A	B	C	D	CMI	CEC	FCS	Mode de rupture
97	1	1	1	2	2	1,88	N/A
Commentaires		Pertes de matériaux moyennes à très importantes aux sections de transfert de PL1-AM et PL1-AV réduisant la capacité d'environ 30%.				Commentaires de l'évaluateur:	
Activités		Code	Unité	Quantité	Code	Unité	Quantité
		3221	unité	2	N/A	N/A	N/A
Recommandation		15872			N/A
