Rapport d'inspection annuelle

Inspection générale du pont Jacques-Cartier, section 7
Version finale

Contrat: 62408

3 mai 2017

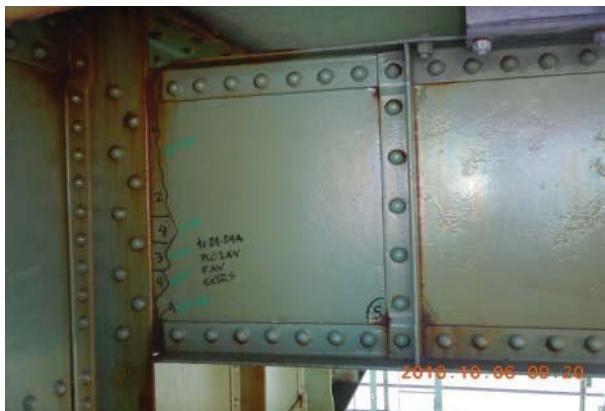
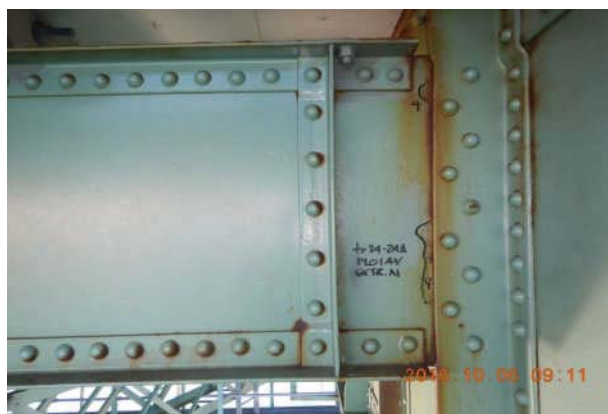
Fissuration	PL1-AV:
Perforation	- Pertes de matériaux moyennes à très importantes aux sections de transfert réduisant la capacité d'environ
Rivet déficient	30%.
Déformation par flamb. / voil.	
Autres déformations

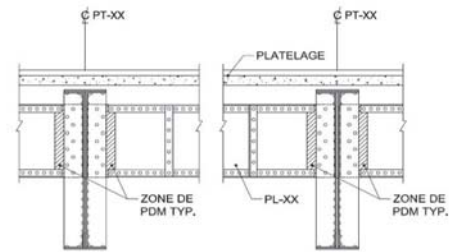
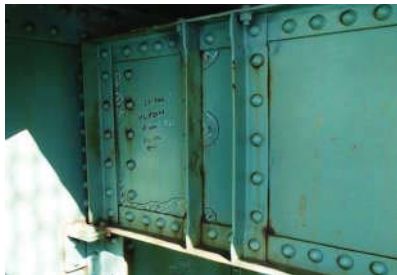
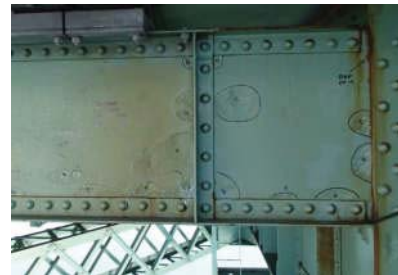
Pertes de matériaux moyennes à très importantes aux sections de transfert réduisant la capacité de PL1-AM d'environ 50%.

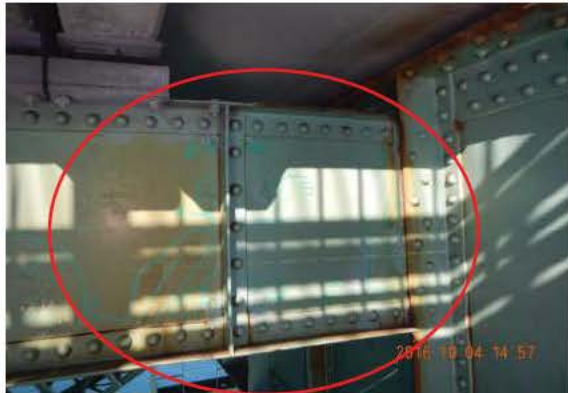
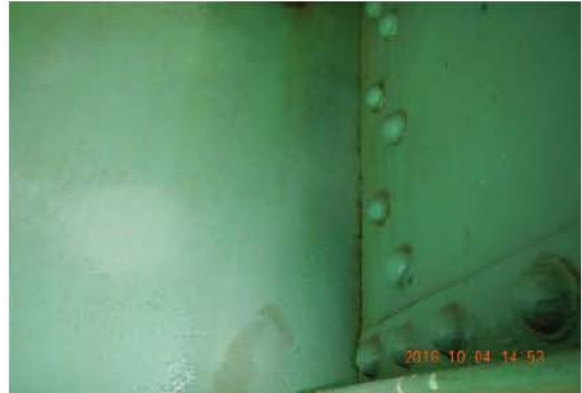
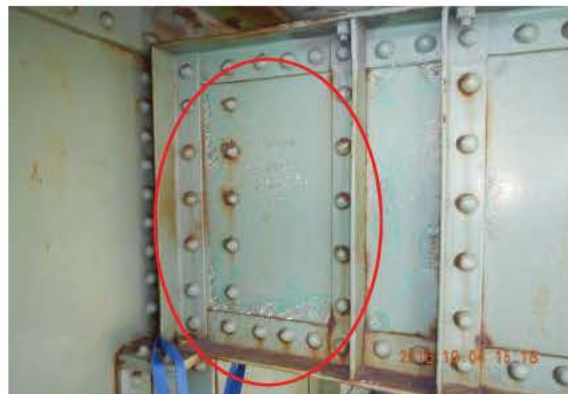
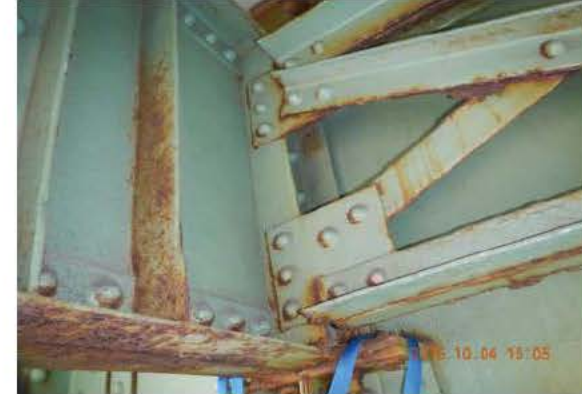
Fissuration		PL1-AM:
Perforation	x	- Pertes de matériaux moyennes à très importantes aux sections de transfert réduisant la capacité d'environ 50%.
Rivet déficient		
Déformation par flamb. / voil.		- Perforation du raidisseur extérieure de 10 mm ø.
Autres déformations

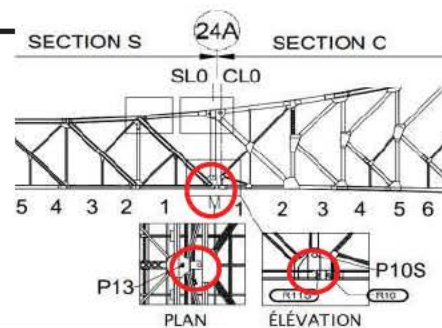
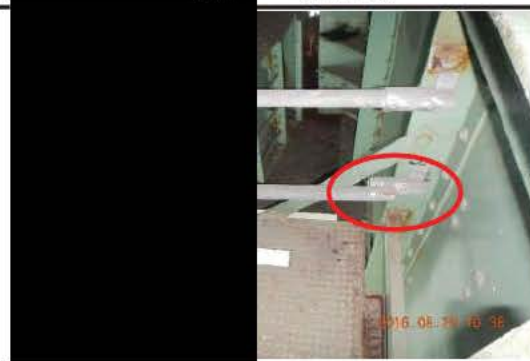
Garde-corps de la passerelle de service endommagée par les mouvements du joint représentant un risque important pour les travailleurs qui y circulent:

- Les garde-corps de la passerelle sont fixés aux poutres transversales de part et d'autre du joint.
- Aucun dispositif permettant les déplacements n'est présent au niveau des garde-corps.
- Des bris et dislocations ont été constatés au niveau des connexions des garde-corps représentant un risque important pour les travailleurs empruntant ce passage.

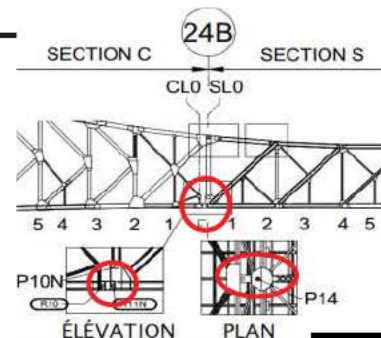
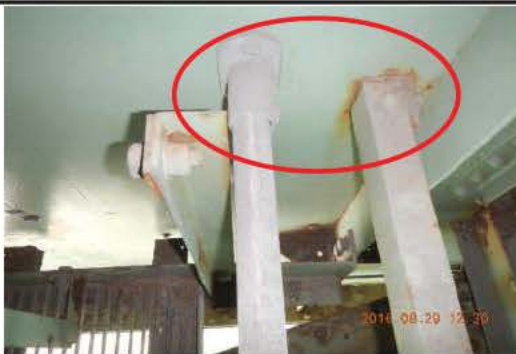
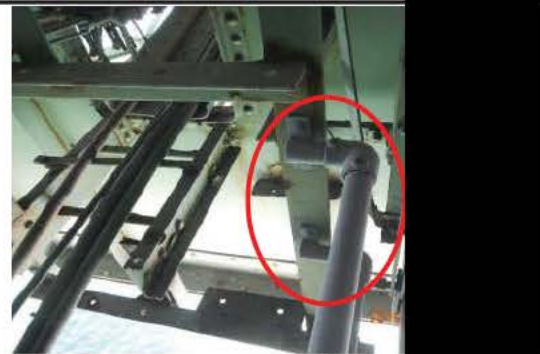
Garde-corps de la passerelle de service endommagée par les mouvements du joint représentant un risque important pour les travailleurs qui y circulent:
- Les garde-corps de la passerelle sont fixés aux poutres transversales de part et d'autre du joint.
- Aucun dispositif permettant les déplacements n'est présent au niveau des garde-corps.

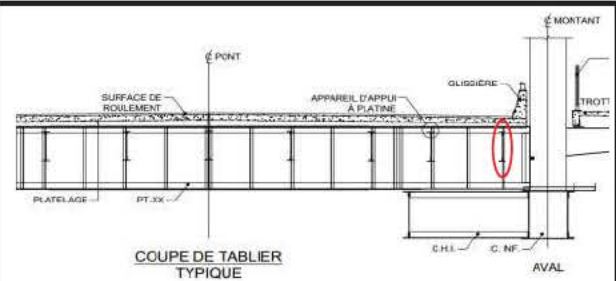
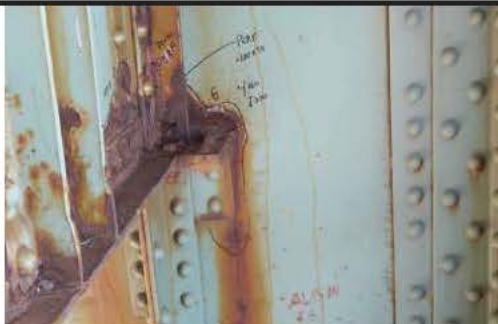
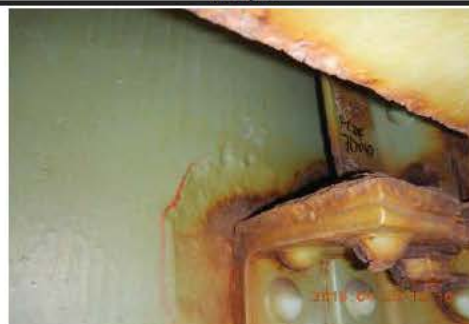
Défauts à l'âme autour du corbeau sous PL1-AV réduisant d'environ 25% sa capacité à transmettre les charges de la poutre longitudinale:
- Pertes de matériaux moyennes à très importantes.
- Perforation 100 x 30.

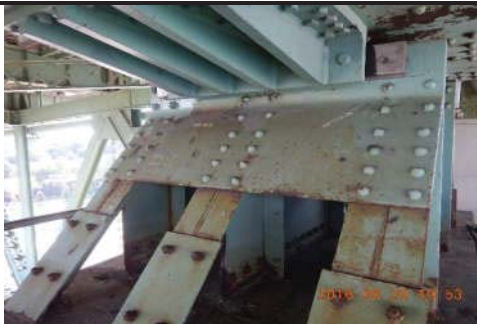
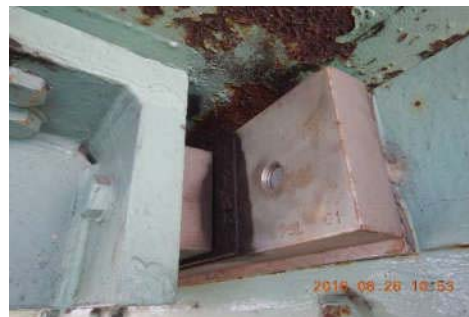
Défaut de matériaux:
- PDM 3 à 6 mm sur les plaques intérieure, raidisseurs et plaques extérieures.
- 2 perforations aux raidisseurs.
- Fissures jusqu'à 0,25 mm au socle du "Wind Shoe".

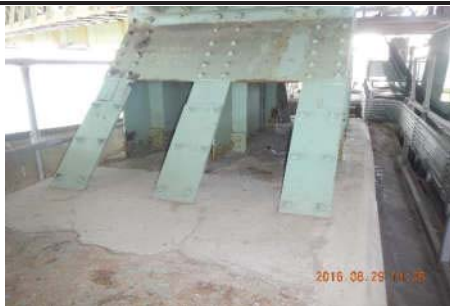
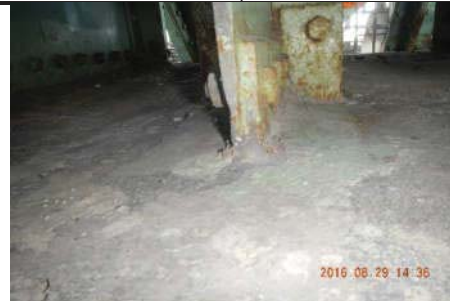
Défaut de matériaux:
- Fissures jusqu'à 1,25 mm au socle du "Wind Shoe".
- Perte de matériaux importante à la base des âmes et raidisseurs.
