# Rapport d'inspection annuelle

Inspection générale du pont Jacques-Cartier, section 8  
Version finale

Contrat: 62408

14 avril 2017

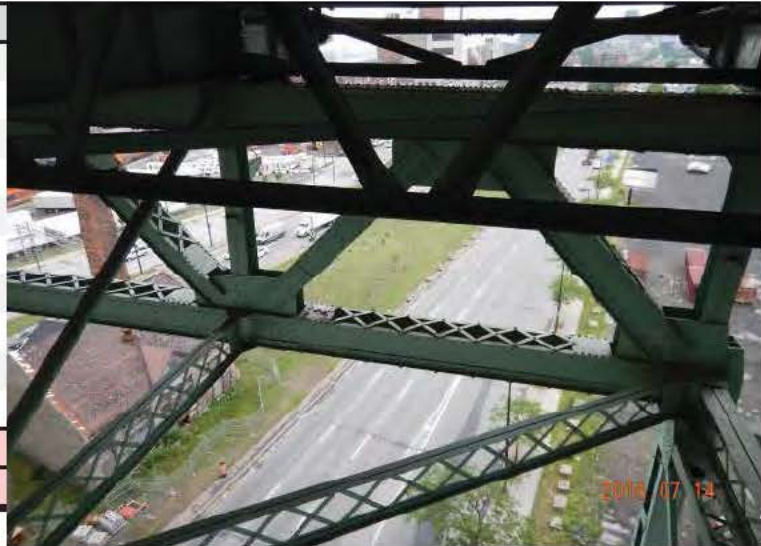
Numéro de photo: **JC\_8\_160714\_AK\_7415**

<b>Localisation :</b>					
Regroupé					
<b>Cote CEC</b>		<b>Cote CEM (%)</b>			
2		A B C D			
		92 4 2 2			
<b>Remarque / Observation</b>					
PDM moy. à très imp. Def. par corr. (jusqu'à 35 mm) des pl. d'âme, des corn. et des étrépillons. Défauts de matériaux pouvant réduire la cap. de façon imp. de L0-L2 et L8-L10. Travaux en cours.					
Numéro d'activité:					
Numéro de recommandation:

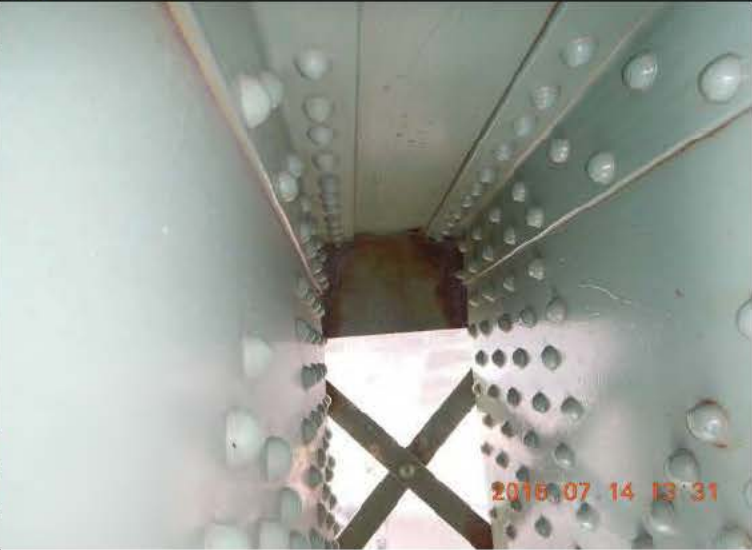
<b>Numéro de photo:</b>		<b>JC_8_160714_EM_7726</b>

<b>Cote CEC</b>		<b>Cote CEM (%)</b>			
-		<b>A</b>	<b>B</b>	<b>C</b>	<b>D</b>
		95	3	1	1
<b>Remarque / Observation</b>					
PDM moy. à très imp. avec perfo. Def. par corr. Défauts de matériaux réduisant la cap. de façon très imp. sur L10-U10. Travaux en cours. CEC à déterminer lors de la prochaine inspection détaillée.					
Numéro d'activité:					
Numéro de recommandation:

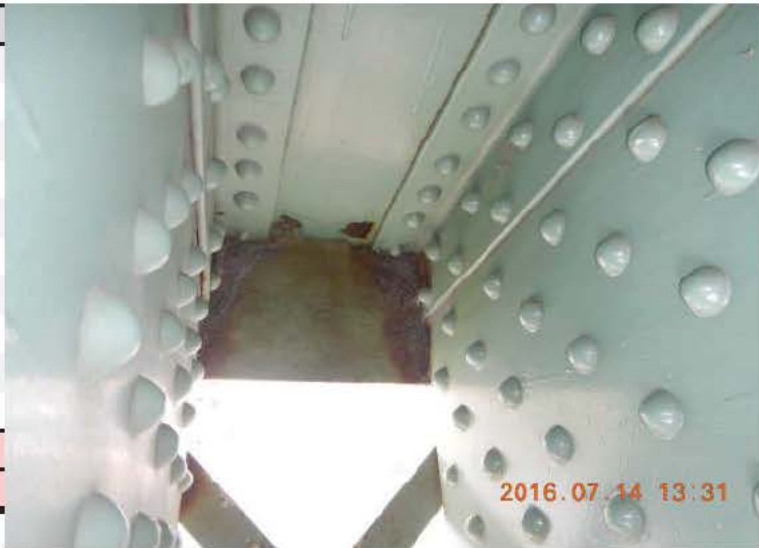
-		<b>A</b>	<b>B</b>	<b>C</b>	<b>D</b>
		95	3	1	1
<b>Remarque / Observation</b>					
PDM moy. à très imp. avec perfo. Def. par corr. Défauts de matériaux réduisant la cap. de façon très imp. sur L10-U10. Travaux en cours. CEC à déterminer lors de la prochaine inspection détaillée.					
				<b>Numéro de photo: JC_8_160714_EM_7727</b>	
Numéro d'activité:					
Numéro de recommandation:					
<b>Identification</b>					
<b>Position longitudinale :</b>					
Travée 26-27					
<b>Groupe :</b>					
Structure d'acier					
<b>Position transversale :</b>					
Ferme amont					
<b>Élément :</b>					
Montant					
<b>Localisation :</b>					
L10-U10					
<b>Cote CEC</b>		<b>Cote CEM (%)</b>			
<b>1</b>		<b>A</b>	<b>B</b>	<b>C</b>	
		95	3	1	1
<b>Remarque / Observation</b>					
PDM moy. à très imp. Def. par corr. des semelles du montant pouvant réduire la cap. de façon très imp. Travaux en cours.					
				<b>Numéro de photo: JC_8_160804_AK_7694</b>

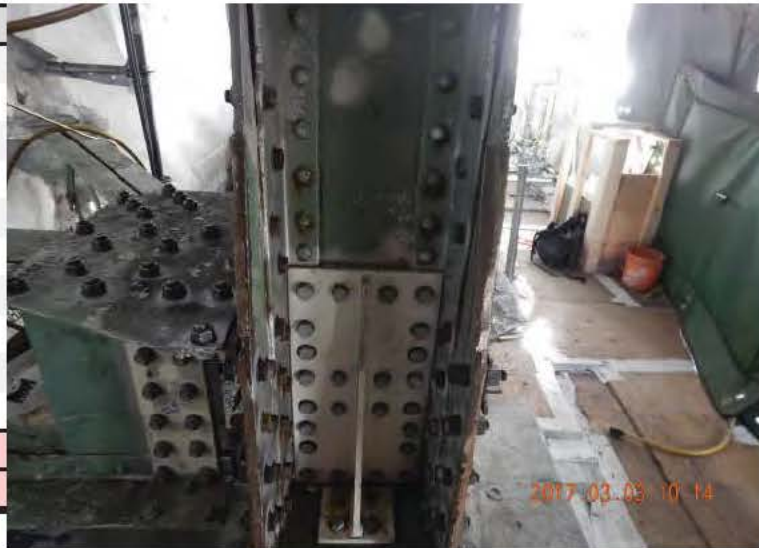
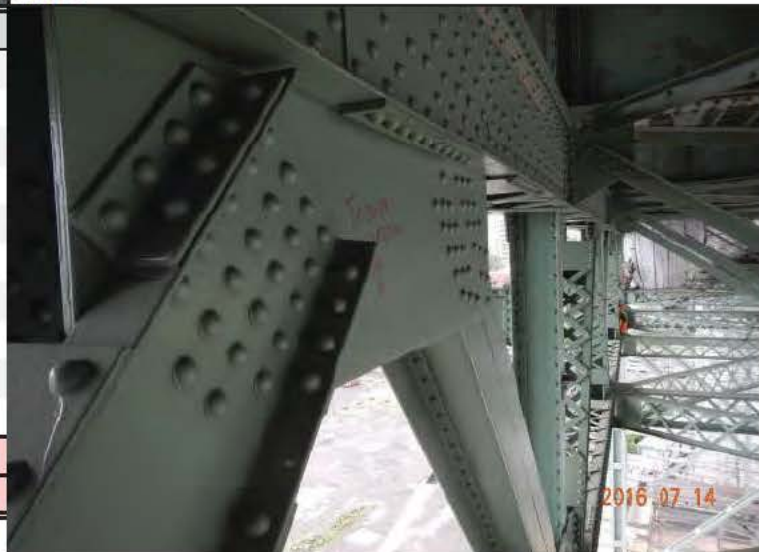
<b>Localisation :</b>					
U3					
<b>Cote CEC</b>		<b>Cote CEM (%)</b>			
<b>4</b>		<b>A</b>	<b>B</b>	<b>C</b>	<b>D</b>
		100	0	0	0
<b>Remarque / Observation</b>					
Gousset fortement sollicité selon la dernière évaluation.					
<b>Numéro de photo: JC_8_160714_JM_9736</b>					
Numéro d'activité: 3221					
Numéro de recommandation: 16039

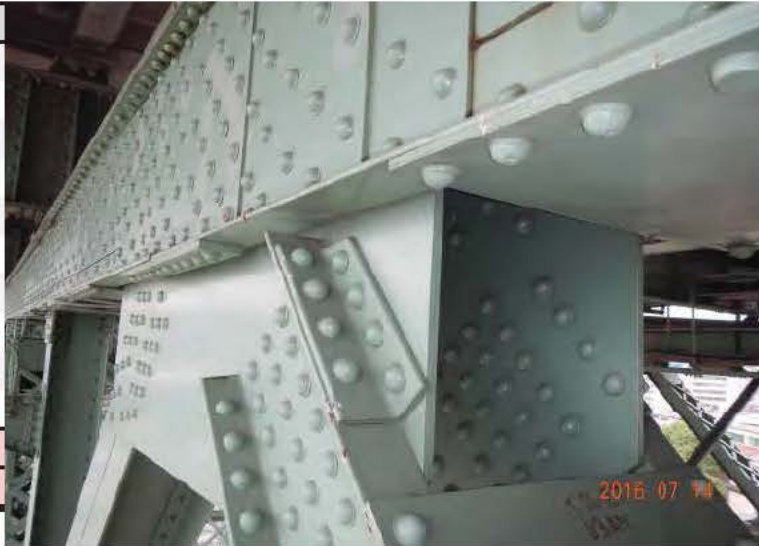
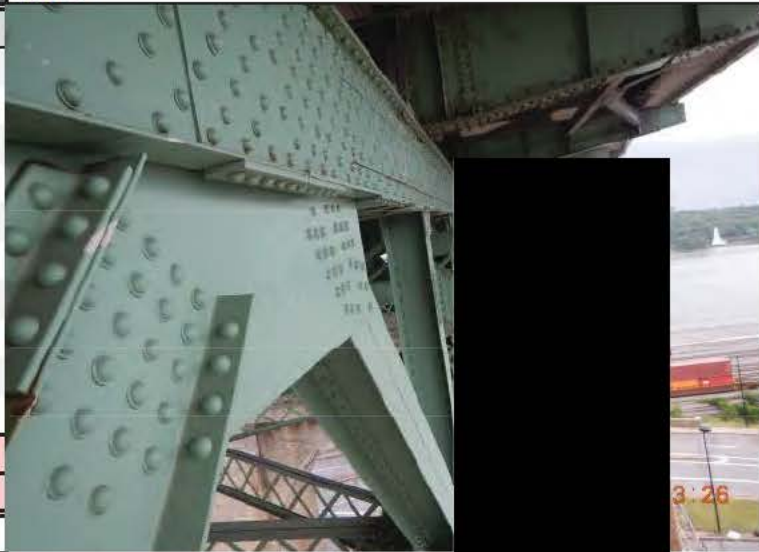
4		<b>A</b>	<b>B</b>	<b>C</b>	<b>D</b>
		100	0	0	0
<b>Remarque / Observation</b>					
Gousset fortement sollicité selon la dernière évaluation.					
<b>Numéro de photo: JC_8_160714_EM_7724</b>					
Numéro d'activité: 3221					
Numéro de recommandation: 16039

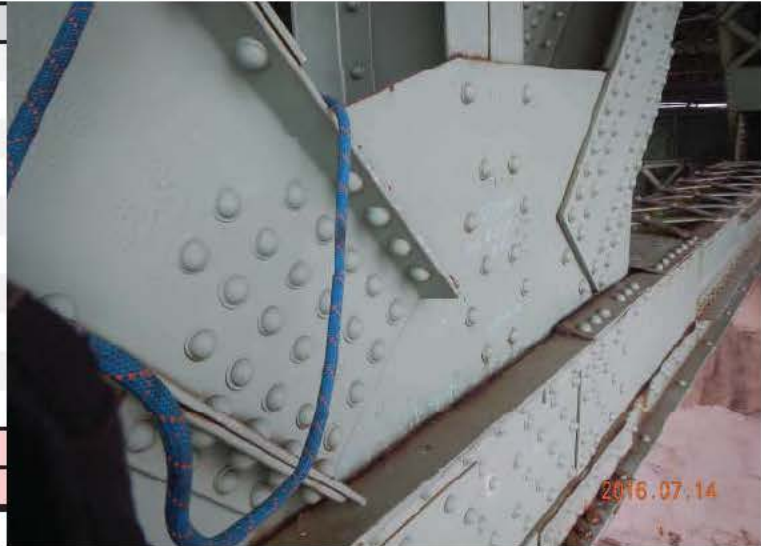
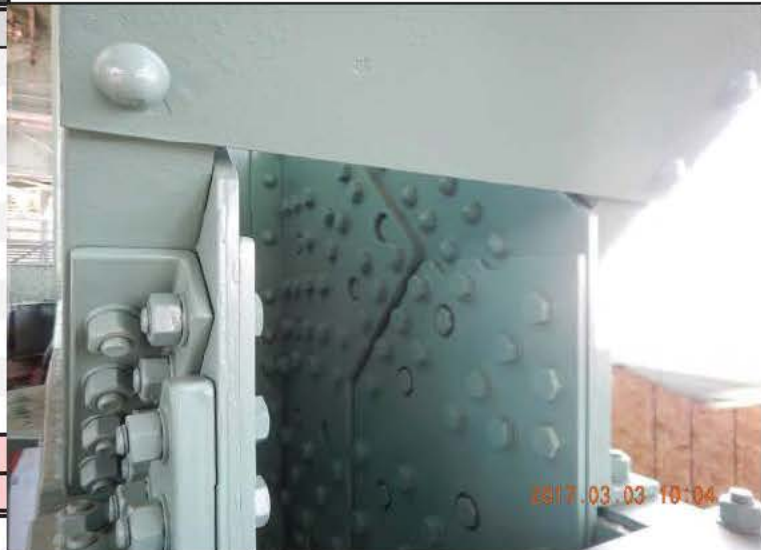
100	0	0	0
<b>Remarque / Observation</b>					
Élément renforcé.					
Numéro de photo: <b>JC_8_170303_JM_8807</b>					
Numéro d'activité:					
Numéro de recommandation:

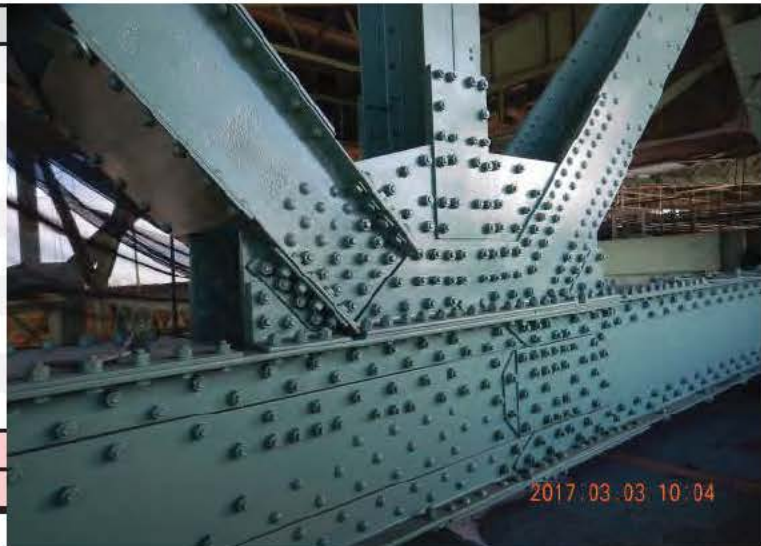
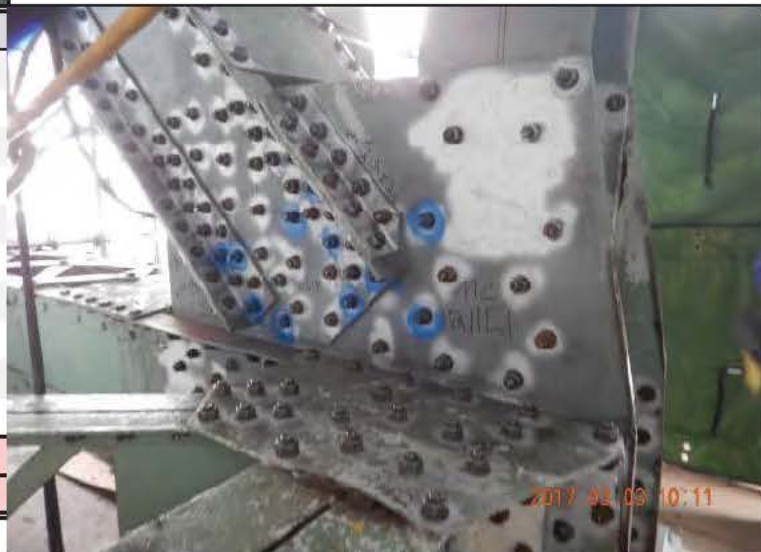
95	3	1	1
<b>Remarque / Observation</b>					
Pertes de matériaux moyennes à très importantes réduisant la capacité de plus de 30%. Travaux en cours.					
Numéro d'activité: 3221				<b>Numéro de photo: JC_8_170303_JM_8812</b>	
Numéro de recommandation: 16039

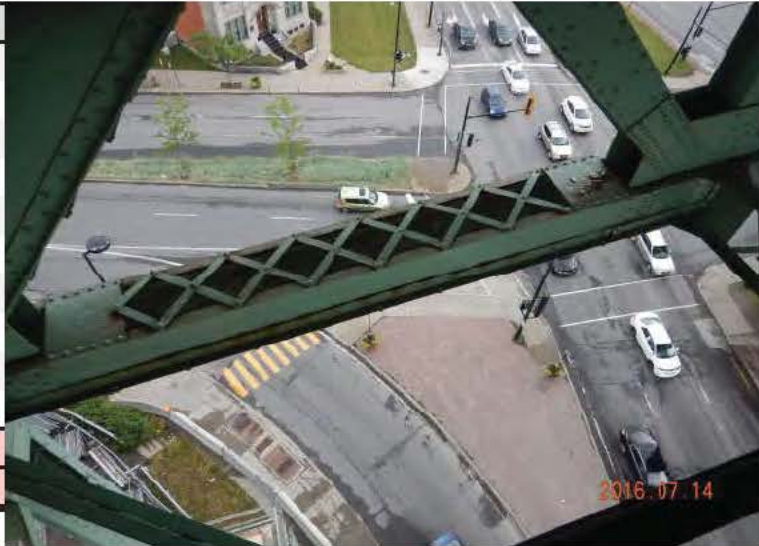
Numéro de photo: **JC\_8\_160714\_AK\_7419**

-		<b>A</b>	<b>B</b>	<b>C</b>	<b>D</b>
		92	4	3	1
<b>Remarque / Observation</b>					
Éléments de la corde L0-L2 renforcés ou remplacés. CEC à déterminer lors de la prochaine inspection détaillée.					
Numéro d'activité:					
Numéro de recommandation:

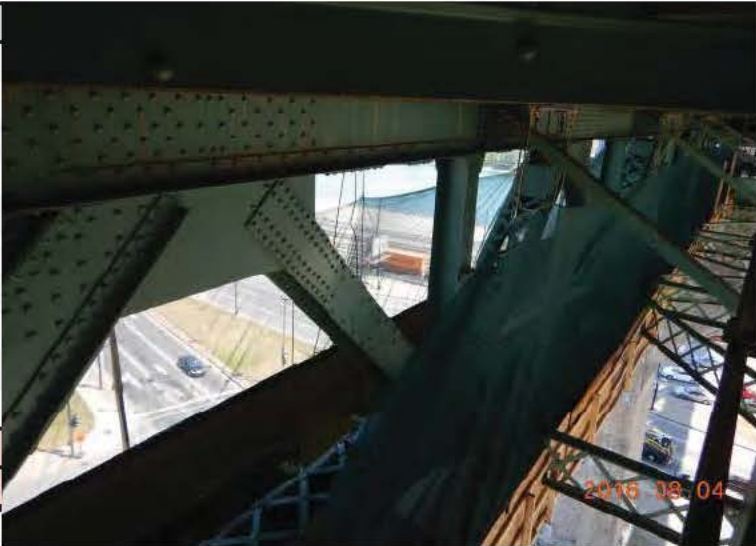
Numéro de photo: **JC\_8\_160804\_AK\_7695**

Éléments renforcés ou remplacés.					
Numéro d'activité:					
Numéro de recommandation:

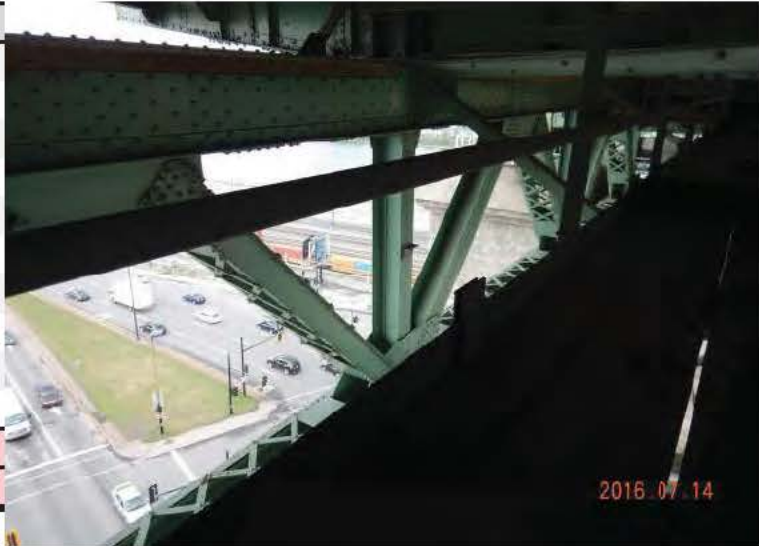
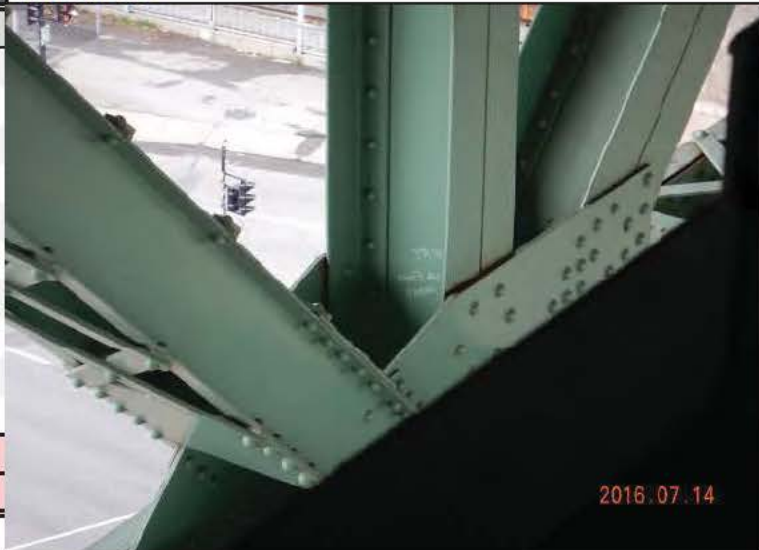
<b>Cote CEC</b>		<b>Cote CEM (%)</b>			
3		<b>A</b>	<b>B</b>	<b>C</b>	<b>D</b>
		95	2	2	1
<b>Remarque / Observation</b>					
PDM moy. à très imp. avec perfo. à la base des montants. PDM moy. aux SDT. Accumulation de débris et de fientes de pigeon à la base.					
Numéro d'activité:				3221, 1011	
Numéro de recommandation:				16039, 9126

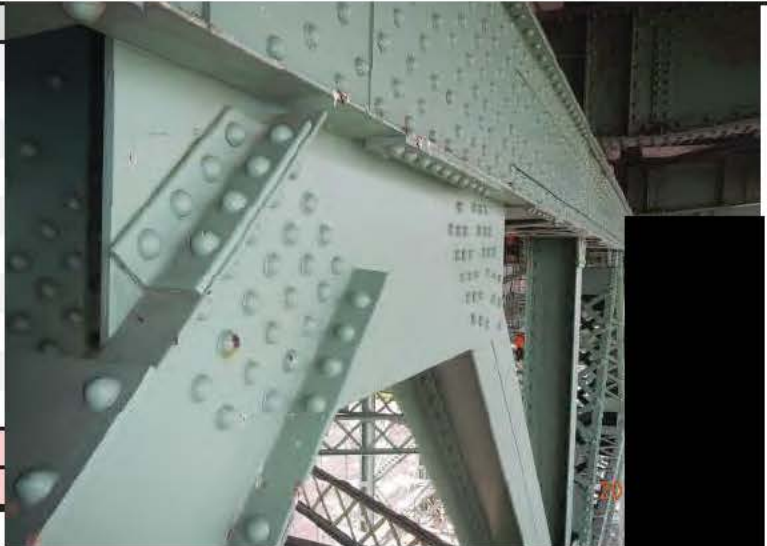
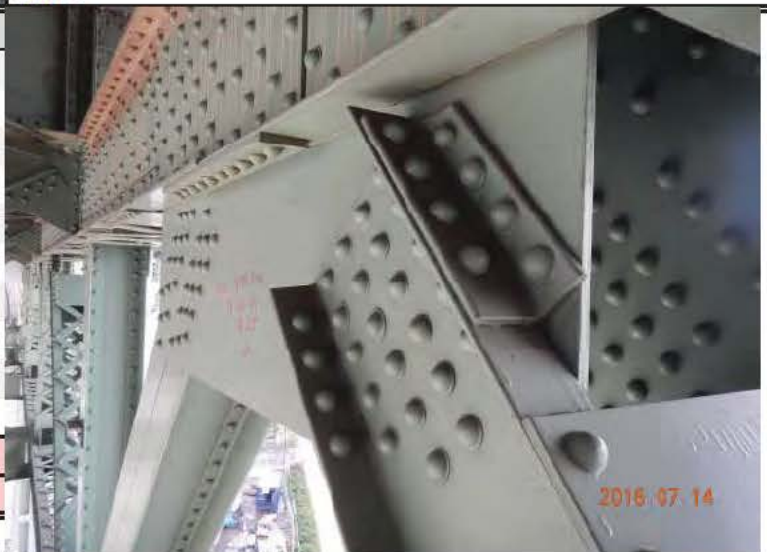
4		<b>A</b>	<b>B</b>	<b>C</b>	<b>D</b>
		100	0	0	0
<b>Remarque / Observation</b>					
Gousset fortement sollicité selon la dernière évaluation.					
<b>Numéro de photo: JC_8_160714_JM_9743</b>					
Numéro d'activité: 3221					
Numéro de recommandation: 16039

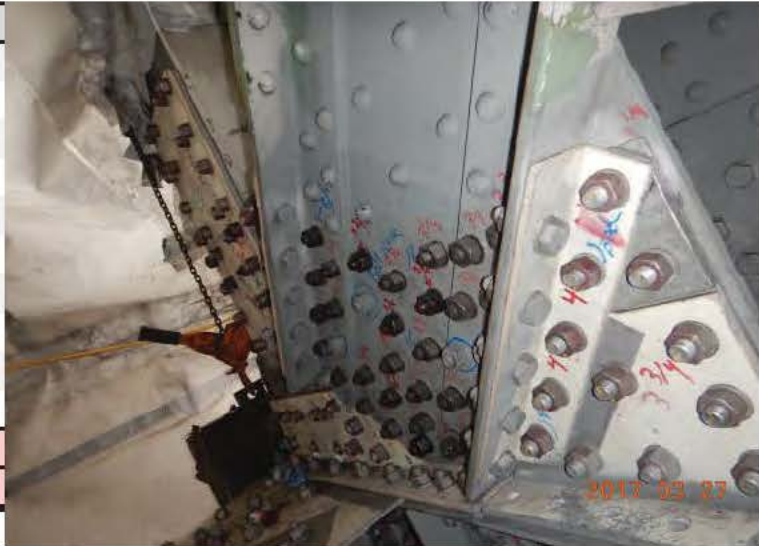
**Numéro de photo: JC\_8\_170327\_MB\_2625**

<b>Axe:</b>	<b>Jacques-Cartier</b>	<b>Section :</b>	Section 8	<b>Structure :</b>	Pont Jacques-Cartier
<b>Identification</b>					
<b>Position longitudinale :</b>					
Travée 26-27					
<b>Groupe :</b>					
Structure d'acier					
<b>Position transversale :</b>					
Ferme aval					
<b>Élément :</b>					
Assemblage inférieur					
<b>Localisation :</b>					
L10					
<b>Cote CEC</b>		<b>Cote CEM (%)</b>			
4		A	B	C	D
		100	0	0	0
<b>Remarque / Observation</b>					
Travaux en cours.					
<b>Numéro d'activité:</b>					
<b>Numéro de recommandation:</b>					
<b>Identification</b>					
<b>Position longitudinale :</b>					
Travée 26-27					
<b>Groupe :</b>					
Structure d'acier					
<b>Position transversale :</b>					
Ferme aval					
<b>Élément :</b>					
Assemblage inférieur					
<b>Localisation :</b>					
L10					
<b>Cote CEC</b>		<b>Cote CEM (%)</b>			
4		A	B	C	D
		100	0	0	0
<b>Remarque / Observation</b>					
Travaux en cours.

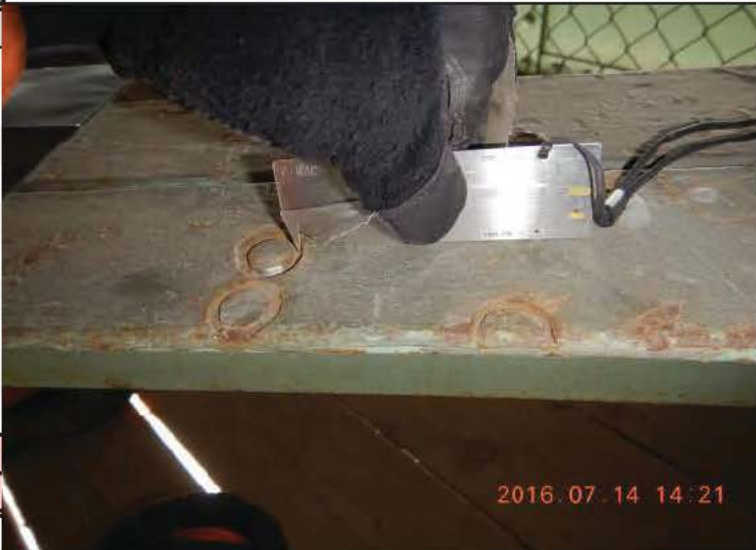
-	-	-	-
<b>Remarque / Observation</b>					
Pertes de matériaux moyennes à importantes. Déformation par corrosion. Trois perçages du 1/3 de l'épaisseur.					
Numéro d'activité:				<b>Numéro de photo: JC_8_160714_EM_7735</b>	
Numéro de recommandation:

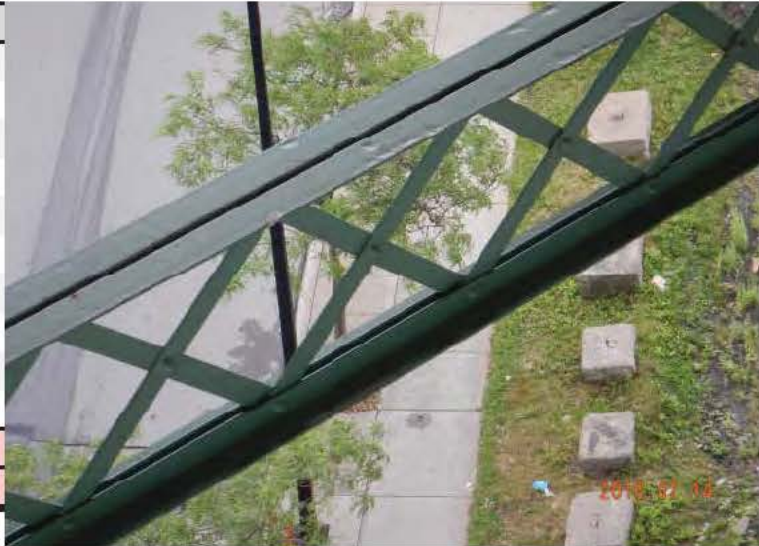
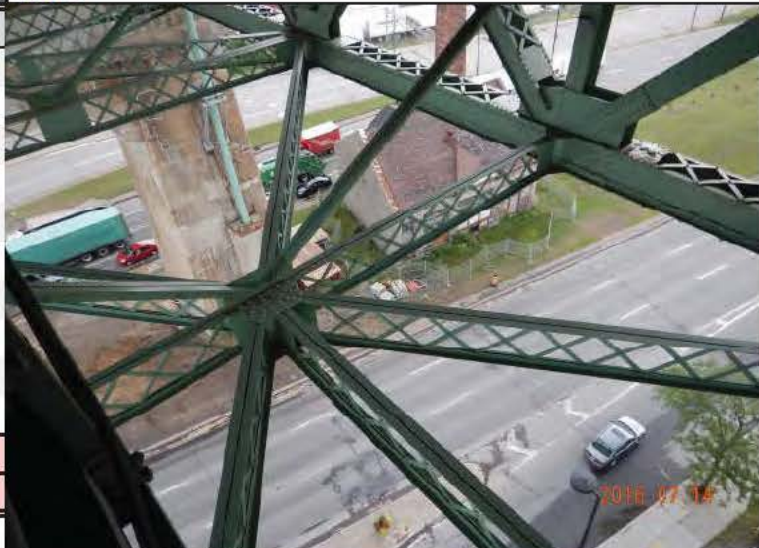
<b>Localisation :</b>					
Regroupé					
<b>Cote CEC</b>		<b>Cote CEM (%)</b>			
3		A		B	
		83		14	
		C		D	
		2		1	
<b>Remarque / Observation</b>					
PDM moy. à très imp. avec perfo. des corn. et des étrépillons. Def. par corr. Défauts aff. la cap. de façon appréciable.					
<b>Numéro de photo: JC_8_160714_AK_7423</b>					
Numéro d'activité: 3221					
Numéro de recommandation: 16039

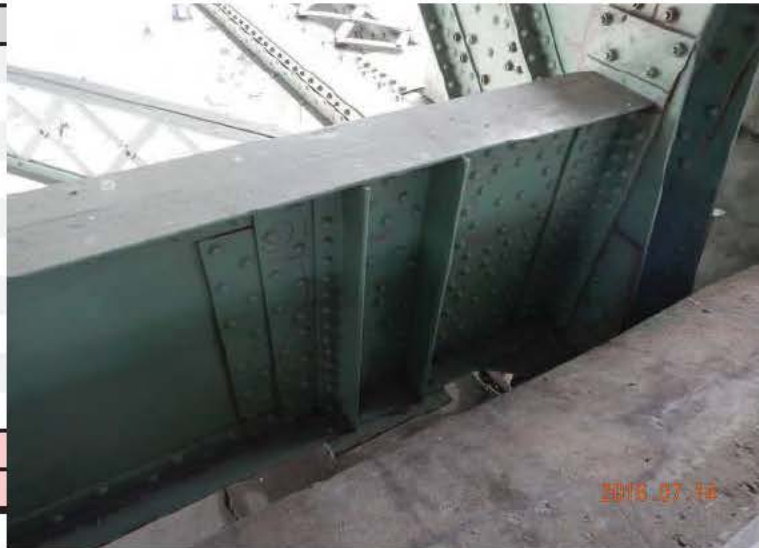
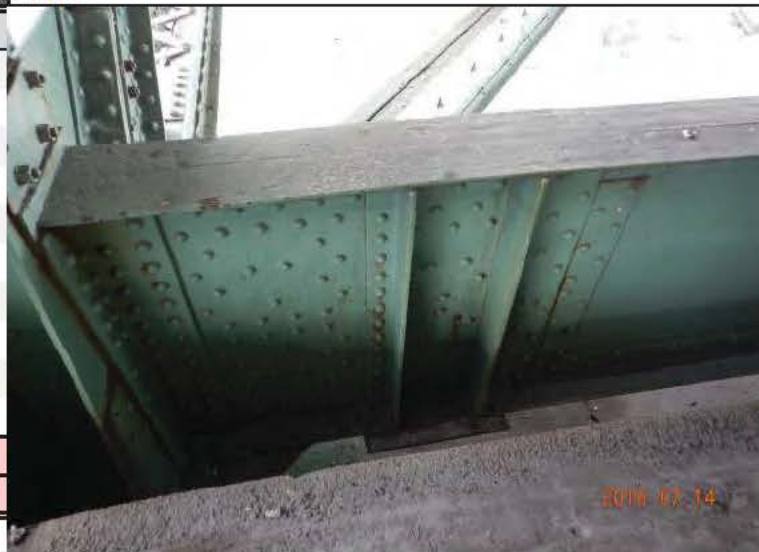
Contreventement vertical					
<b>Localisation :</b>					
Regroupé					
<b>Cote CEC</b>		<b>Cote CEM (%)</b>			
3					
		<b>A</b>	<b>B</b>	<b>C</b>	<b>D</b>
		88	10	1	1
<b>Remarque / Observation</b>					
PDM de moy. à très imp. dans l'âme de la poutre de levage 1. Perfo. à un raidisseur. Def. par corr. des corn. et des pl. d'ass.					
				<b>Numéro de photo: JC_8_160714_AK_7427</b>	
Numéro d'activité:		3221			
Numéro de recommandation:		16039

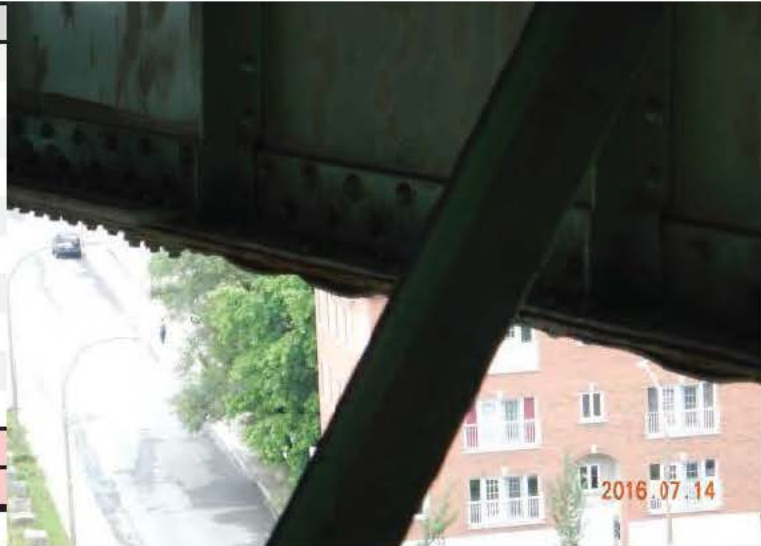
Numéro de photo: **JC\_8\_160714\_AK\_7411**

Regroupé					
<b>Cote CEC</b>		<b>Cote CEM (%)</b>			
4		<b>A</b>	<b>B</b>	<b>C</b>	<b>D</b>
		97	1	1	1
<b>Remarque / Observation</b>					
PDM moy. à très imp. avec perfo. localisée à la poutre transv. 1 aval. Def. par corr. des semelles inf. et sup. Présence d'une pl. de renfort.					
Numéro d'activité:				3221	
Numéro de recommandation:				16039

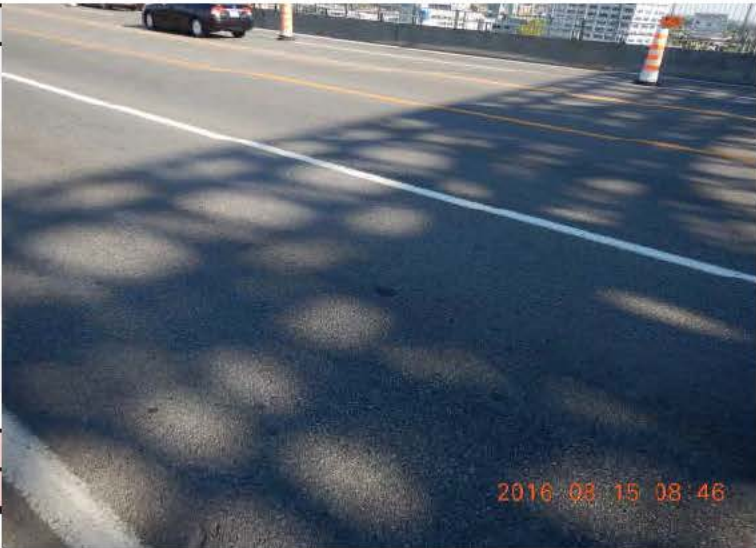
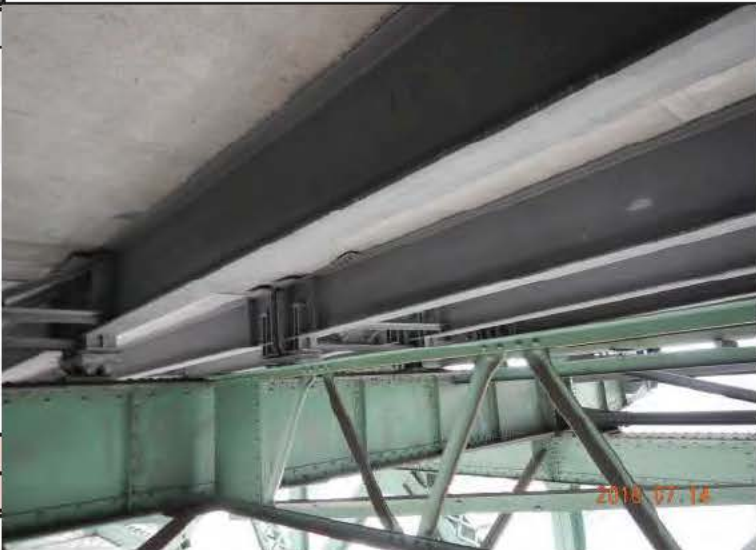
Éléments inaccessibles en raison de la méthode d'accès préconisée. Nervures constituées de poutres d'acier.					
Numéro d'activité:					
		<b>Numéro de photo: JC_8_160714_AK_7408</b>			
<b>Numéro de recommandation:</b>

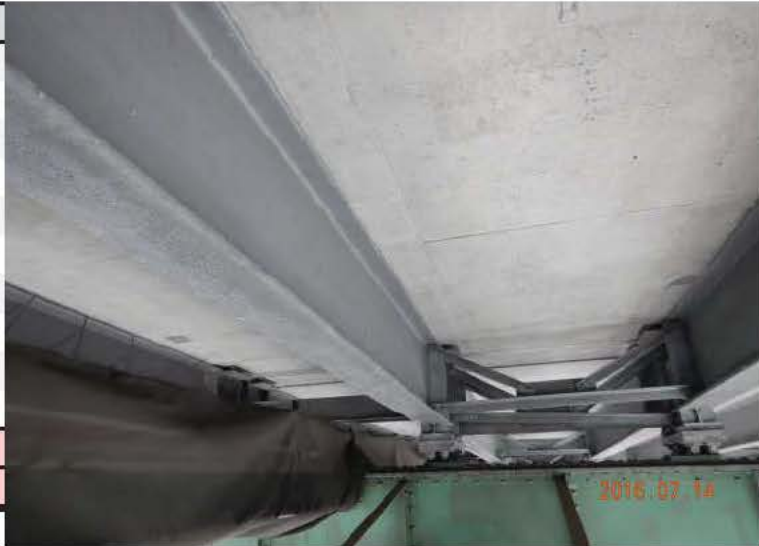
Numéro de photo: **JC\_8\_160714\_AK\_7409**

98	2	0	0
<b>Remarque / Observation</b>					
Fissures inférieures à 0,8 mm près du bord libre du trottoir.					
Numéro d'activité:					
Numéro de recommandation:

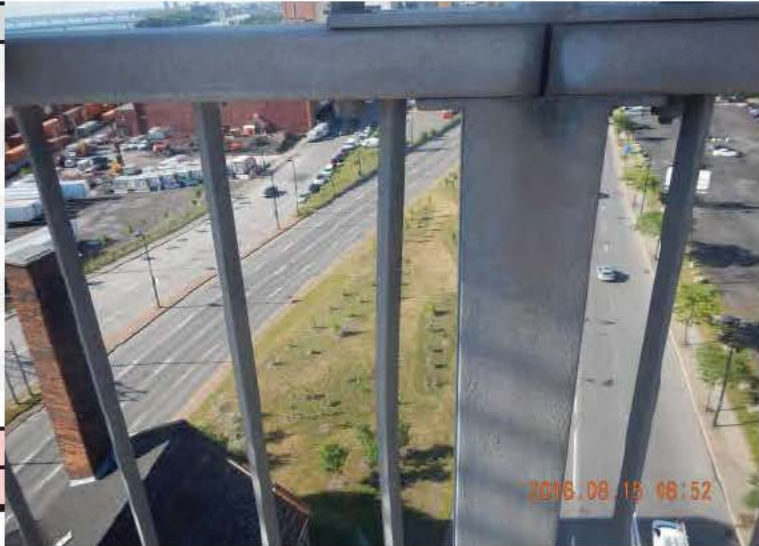
<b>Localisation :</b>					
Amont					
<b>Cote CEC</b>		<b>Cote CEM (%)</b>			
3		<b>A</b>	<b>B</b>	<b>C</b>	<b>D</b>
		97	2	0	1
<b>Remarque / Observation</b>					
Perfo. de 1 lisse inf. Dist. de rive insuf. à 1 ass. inf. Def. leg. d'un barottin. Défauts ayant un impact appréciable sur la cap.					
Numéro de photo: <b>JC_8_160815_JM_0326</b>					
Numéro d'activité: 3071					
Numéro de recommandation: 10161

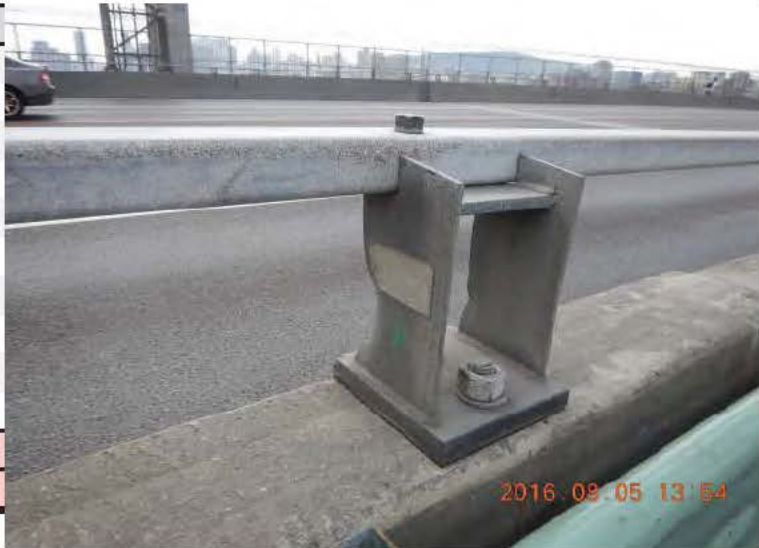
97 1 1 1			
<b>Remarque / Observation</b>					
Perforation de 1 lisse inférieure. Défaut ayant un impact appréciable sur la capacité.					
<b>Numéro de photo: JC_8_160805_EM_8279</b>					
Numéro d'activité: 3071					
Numéro de recommandation: 10161

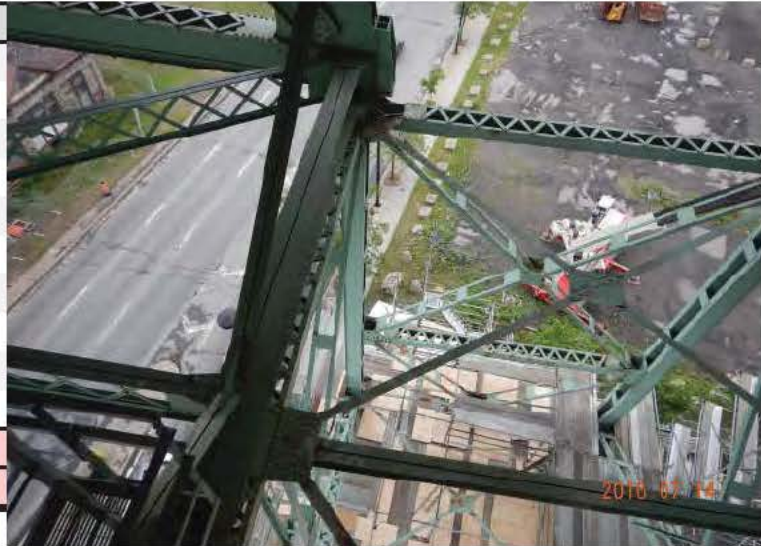
<b>Cote CEC</b>		<b>Cote CEM (%)</b>			
4		<b>A</b>	<b>B</b>	<b>C</b>	<b>D</b>
		92	6	1	1
<b>Remarque / Observation</b>					
Pertes de matériaux moyennes à très importantes avec perforation de 15 mm d'une plaque de liaison de la colonne 27-O.					
<b>Numéro de photo: JC_8_160714_AK_7405</b>					
Numéro d'activité: 3211					
Numéro de recommandation: 10019

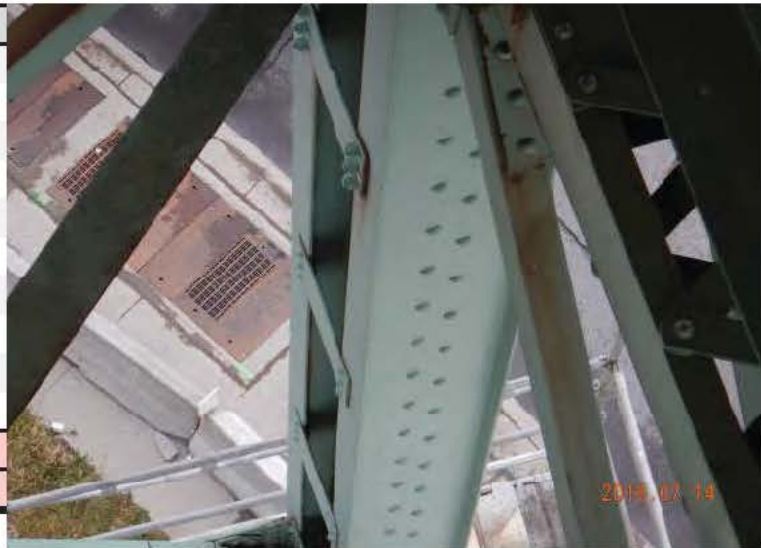
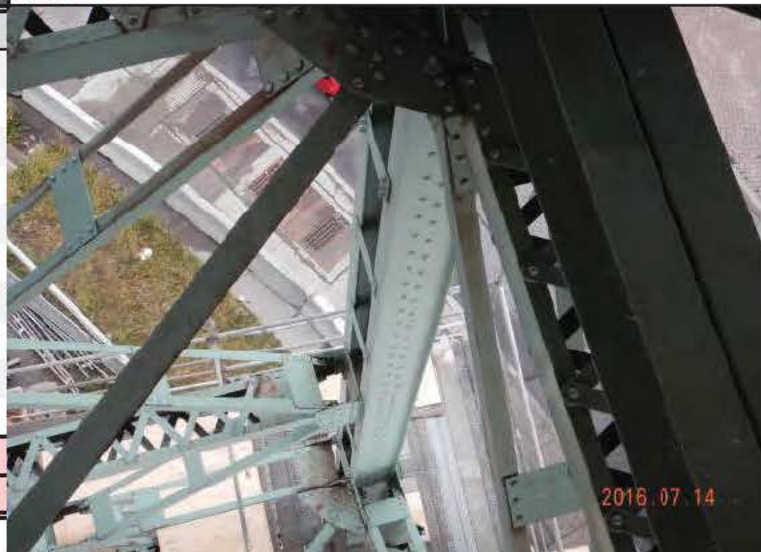
4		<b>A</b>	<b>B</b>	<b>C</b>	<b>D</b>
		92	6	1	1
<b>Remarque / Observation</b>					
Pertes de matériaux moyennes à importantes. Perforation de 15 mm d'une plaque de liaison de la colonne 27-E.					
<b>Numéro de photo: JC_8_160714_AK_7406</b>					
Numéro d'activité: 3211					
Numéro de recommandation: 10019

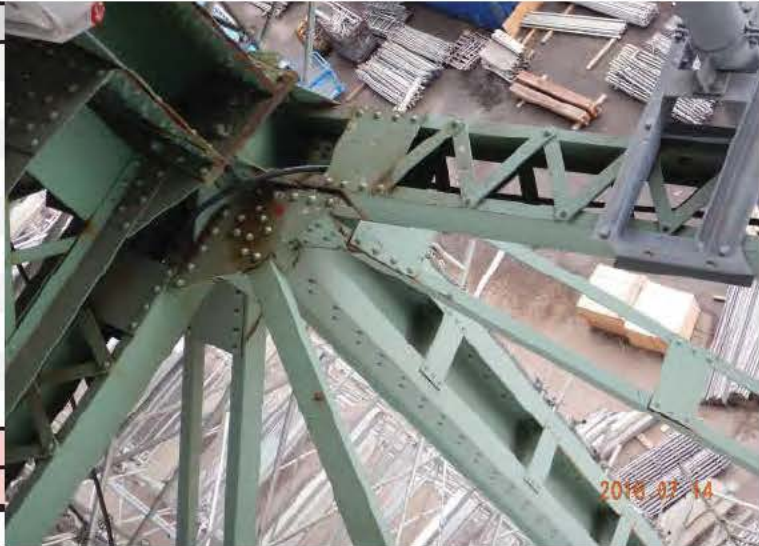
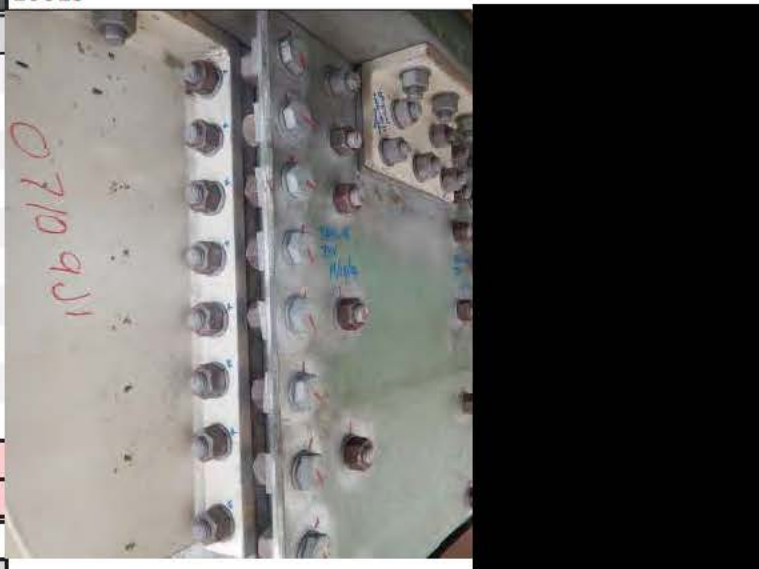
<b>Élément :</b>					
Banc d'acier - Assemblages					
<b>Localisation :</b>					
Regroupé					
<b>Cote CEC</b>		<b>Cote CEM (%)</b>			
<b>1</b>		<b>A</b>	<b>B</b>	<b>C</b>	<b>D</b>
		85	11	3	1
<b>Remarque / Observation</b>					
PDM moy. à très imp. avec PDS sup. à 30% sur plusieurs pl. d'ass. des ctv. pouvant réduire de façon très imp. la cap. E.I. travaux en cours.					
<b>Numéro de photo: JC_8_170303_JM_8840</b>					
Numéro d'activité: 3211					
Numéro de recommandation: 10019

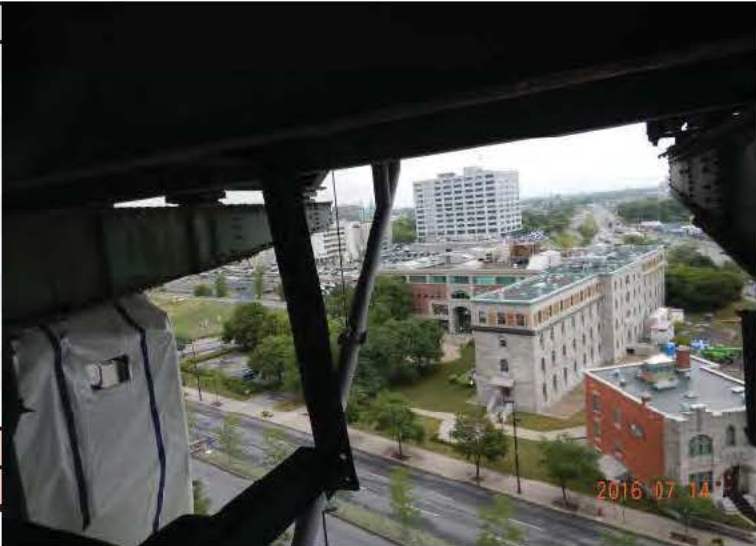
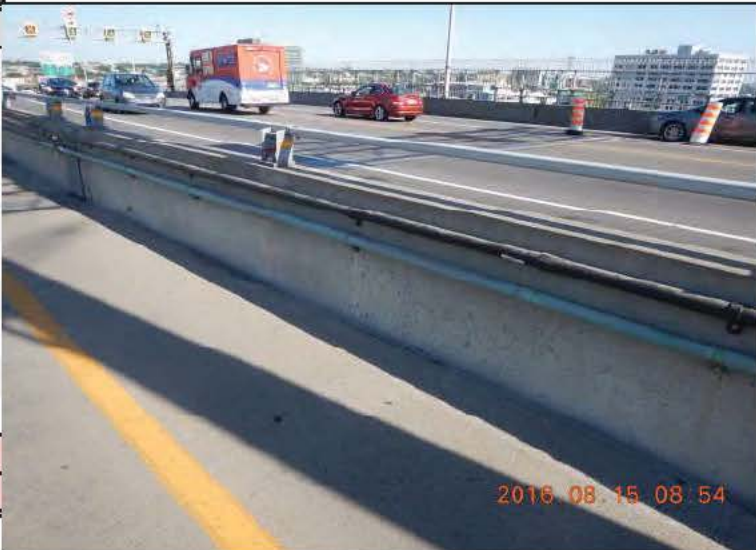
-	-	-	-
<b>Remarque / Observation</b>					
<b>Numéro de photo: JC_8_160714_AK_7402</b>					
Numéro d'activité:					
Numéro de recommandation:					
<b>Identification</b>					
<b>Position longitudinale :</b>					
Travée 27-28					
<b>Groupe :</b>					
Dispositif de retenue					
<b>Position transversale :</b>					
--					
<b>Élément :</b>					
Glissière					
<b>Localisation :</b>					
Amont					
<b>Cote CEC</b>		<b>Cote CEM (%)</b>			
4		<b>A</b>	<b>B</b>	<b>C</b>	<b>D</b>
		95	5	0	0
<b>Remarque / Observation</b>					
Fissures inférieures à 0,8 mm. Un support de lisse accidenté.					
<b>Numéro de photo: JC_8_160815_EM_8732</b>					
Numéro d'activité: 3071					
Numéro de recommandation: 10201

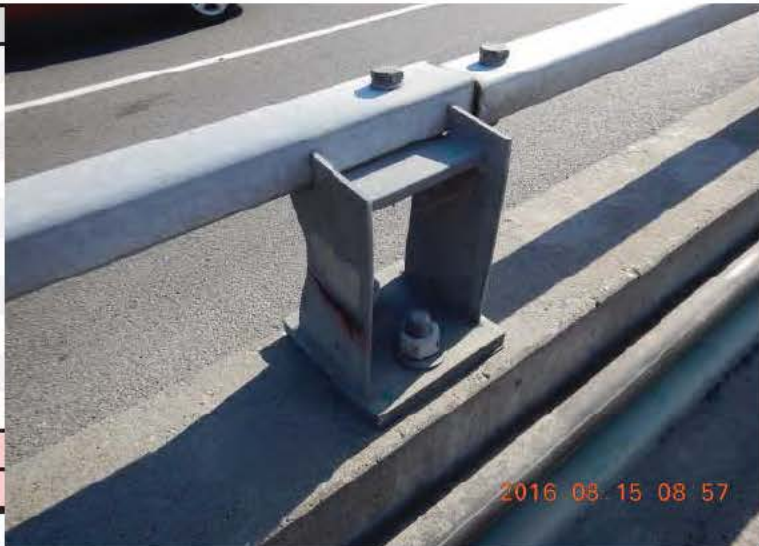
4		<b>A</b>	<b>B</b>	<b>C</b>	<b>D</b>
		94	5	1	0
<b>Remarque / Observation</b>					
Fissures inférieures à 0,8 mm. Éclatement du béton sur 1% de la surface. Trois supports de lisse déformés légèrement.					
<b>Numéro de photo: JC_8_160805_EM_8283</b>					
Numéro d'activité: 3071					
Numéro de recommandation: 10201

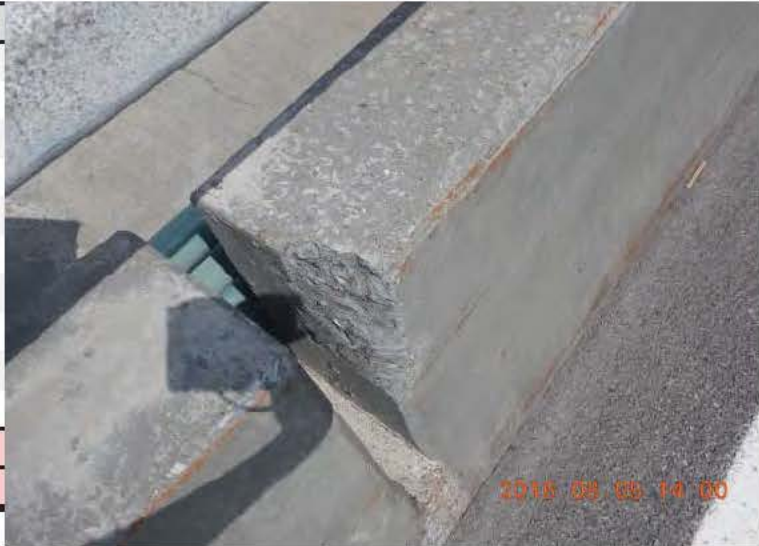
Aval					
<b>Cote CEC</b>		<b>Cote CEM (%)</b>			
4		<b>A</b>	<b>B</b>	<b>C</b>	<b>D</b>
		94	5	1	0
<b>Remarque / Observation</b>					
Fissures inférieures à 0,8 mm. Éclatement du béton sur 1% de la surface. Trois supports de lisse déformés légèrement.					
<b>Numéro de photo: JC_8_160805_EM_8281</b>					
Numéro d'activité: 3071					
Numéro de recommandation: 10201

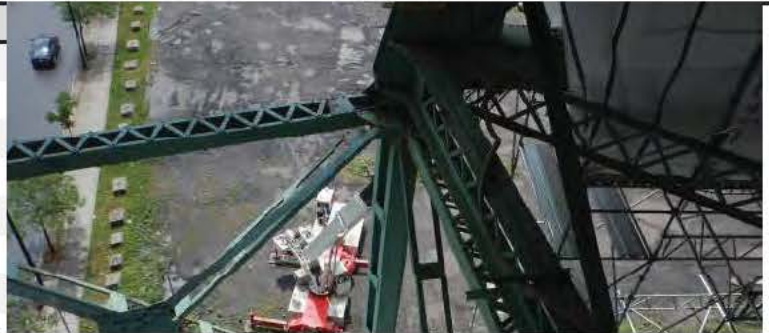
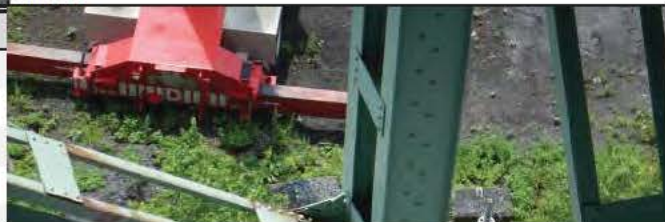
<b>Remarque / Observation</b>					
Pertes de matériaux moyennes à très importantes.					
<b>Numéro de photo: JC_8_160714_AK_7394</b>					
Numéro d'activité: 3211					
Numéro de recommandation: 10019

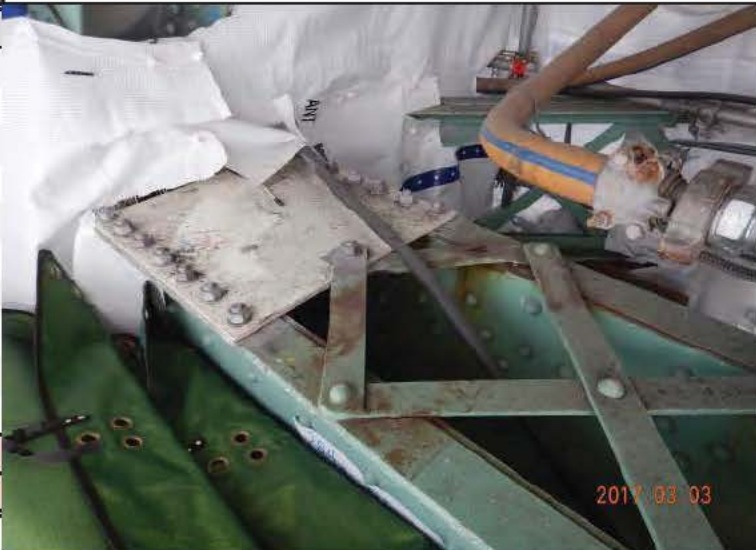
<b>Numéro de photo: JC_8_170303_JM_8854</b>					
Numéro d'activité:					
Numéro de recommandation:

Axe: <b>Jacques-Cartier</b>		Section: <b>Section 8</b>		Structure: <b>Pont Jacques-Cartier</b>	
<b>Identification</b>					
<b>Position longitudinale :</b>					
Travée 28-29					
<b>Groupe :</b>					
--					
<b>Position transversale :</b>					
--					
<b>Élément :</b>					
--					
<b>Localisation :</b>					
--					
<b>Cote CEC</b>		<b>Cote CEM (%)</b>			
		<b>A</b>	<b>B</b>	<b>C</b>	
<b>Remarque / Observation</b>					
Vue générale					
<b>Numéro de photo: JC_8_160714_AK_7383</b>					
Numéro d'activité:					
Numéro de recommandation:					
<b>Identification</b>					
<b>Position longitudinale :</b>					
Travée 28-29					
<b>Groupe :</b>					
Structure d'acier					
<b>Position transversale :</b>					
Ferme amont					
<b>Élément :</b>					
Corde inférieure					
<b>Localisation :</b>					
L2-L4					
<b>Cote CEC</b>		<b>Cote CEM (%)</b>			
4		<b>A</b>	<b>B</b>	<b>C</b>	<b>D</b>
		97	1	1	1
<b>Remarque / Observation</b>					
Perfo. d'un étrésillon. PDM moy. à très imp. des étrésillons. Def. par corr. des étrésillons. Plaques de liason remplacées.

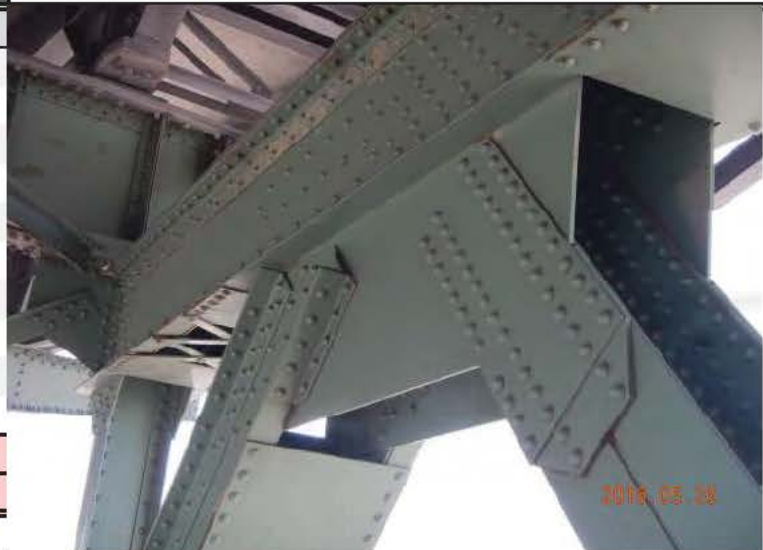
<b>Localisation :</b>					
U1					
<b>Cote CEC</b>		<b>Cote CEM (%)</b>			
4		<b>A</b>	<b>B</b>	<b>C</b>	<b>D</b>
		100	0	0	0
<b>Remarque / Observation</b>					
Gousset fortement sollicité selon la dernière évaluation. Travaux de renforcement en cours.					
Numéro d'activité:				Numéro de photo: <b>JC_8_160526_JM_9124</b>	
Numéro de recommandation:

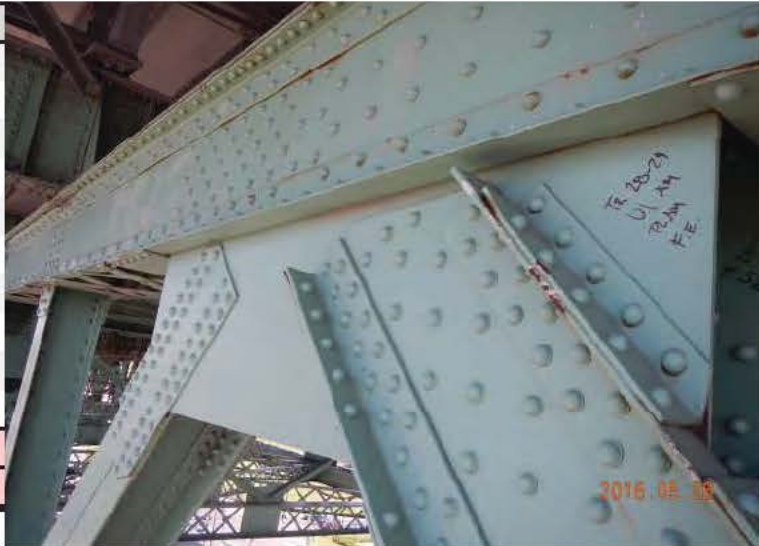
Numéro de photo: **JC\_8\_160526\_JM\_9128**

4		<b>A</b>	<b>B</b>	<b>C</b>	<b>D</b>
		100	0	0	0
<b>Remarque / Observation</b>					
Gousset fortement sollicité selon la dernière évaluation. Travaux de renforcement en cours.					
Numéro d'activité:					
Numéro de recommandation:

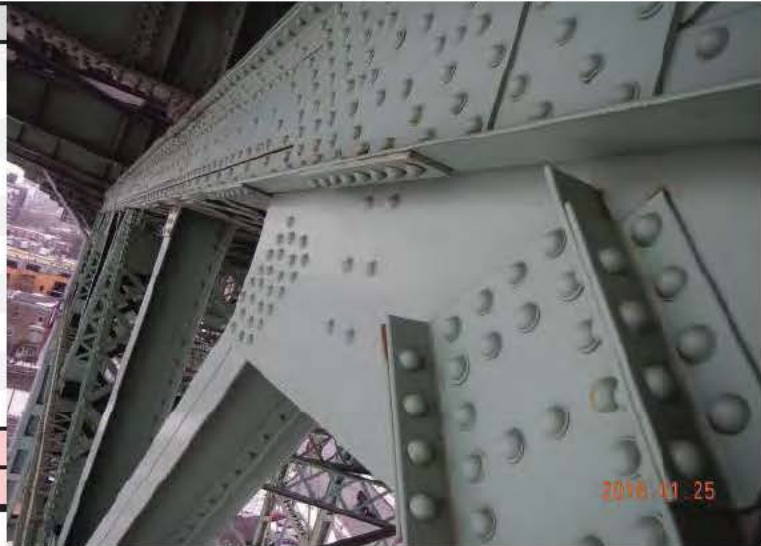
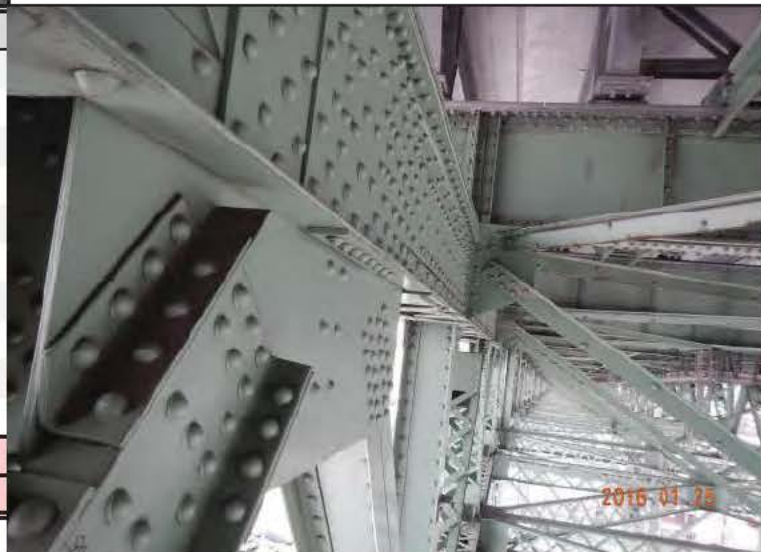
U3					
<b>Cote CEC</b>		<b>Cote CEM (%)</b>			
4		<b>A</b>	<b>B</b>	<b>C</b>	<b>D</b>
		100	0	0	0
<b>Remarque / Observation</b>					
Gousset fortement sollicité selon la dernière évaluation. Travaux de renforcement en cours.					
Numéro d'activité:				<b>Numéro de photo: JC_8_160125_JM_8401</b>	
Numéro de recommandation:

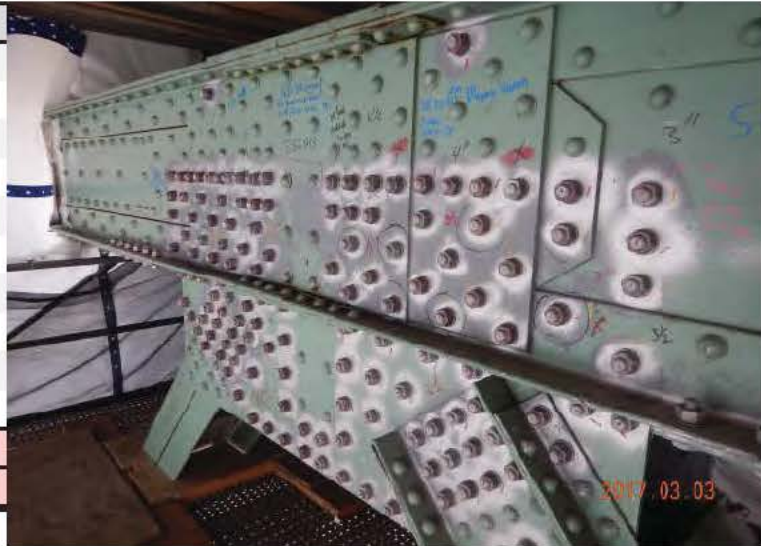
**Numéro de photo: JC\_8\_170303\_JM\_8869**

<b>A</b>	<b>B</b>	<b>C</b>	<b>D</b>
		100	0	0	0
<b>Remarque / Observation</b>					
Aucune perte de matériaux à noter. Travaux de renforcement en cours.					
Numéro d'activité:					
Numéro de recommandation:
