# Rapport d'inspection annuelle

Inspection générale du pont Jacques-Cartier, section 8  
Version finale

Contrat: 62408

14 avril 2017

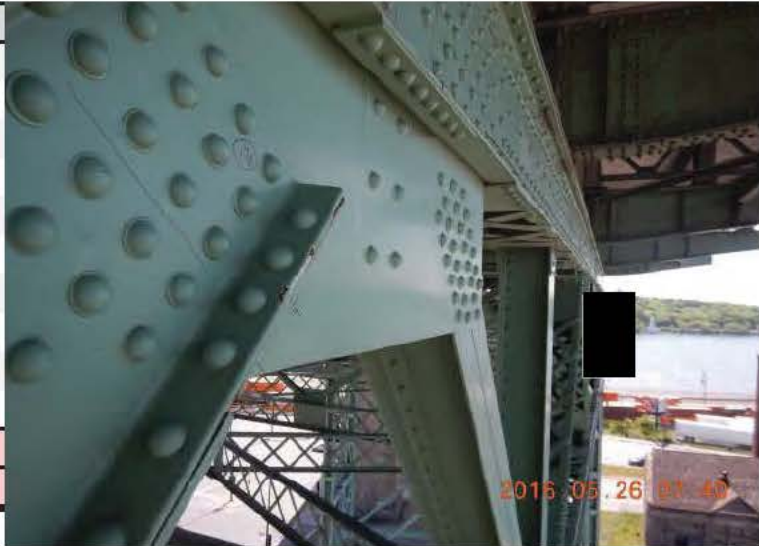
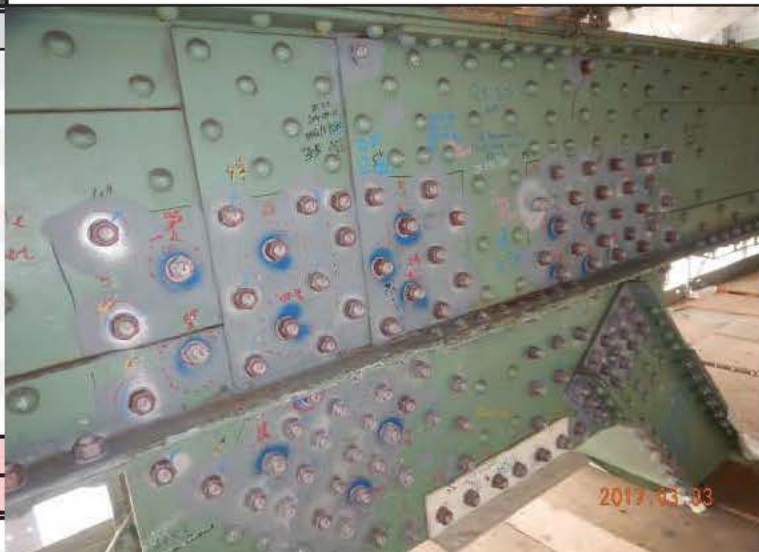
4		A B C D			
		100 0 0 0			
<b>Remarque / Observation</b>					
Aucune perte de matériaux à noter. Travaux de renforcement en cours.					
Numéro d'activité:					
Numéro de recommandation:					
<b>Numéro de photo: JC_8_170303_JM_8877</b>

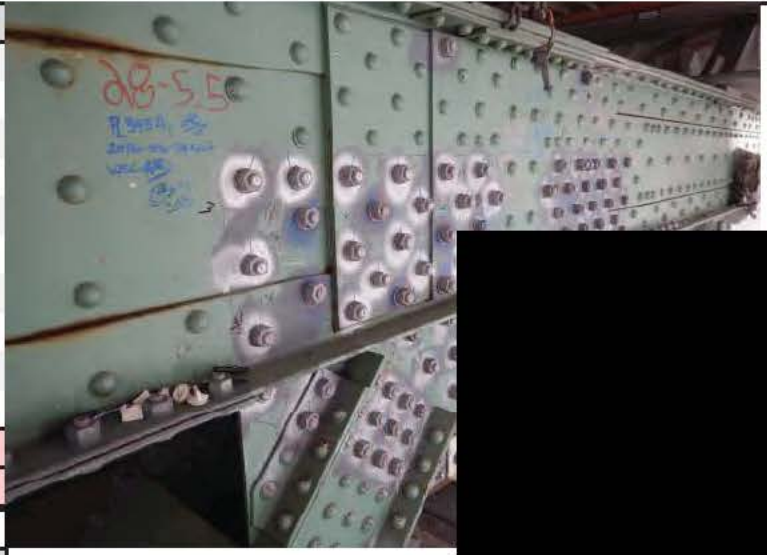
Numéro de photo: **JC\_8\_170303\_JM\_8873**

100	0	0	0
<b>Remarque / Observation</b>					
Gousset fortement sollicité selon la dernière évaluation. Travaux de renforcement en cours.					
Numéro d'activité:					
Numéro de recommandation:

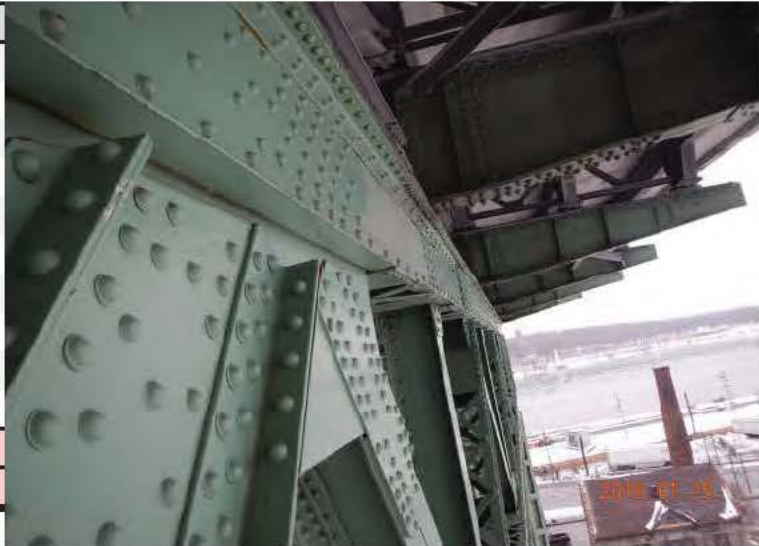
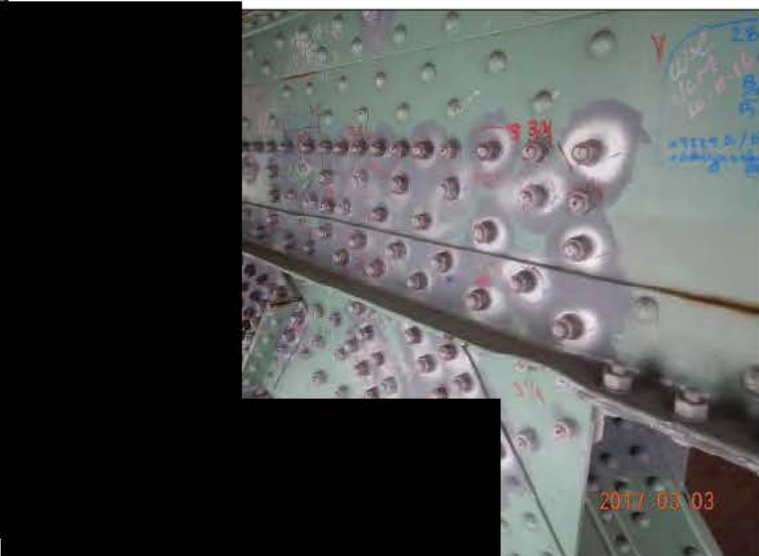
<b>Localisation :</b>					
U9					
<b>Cote CEC</b>		<b>Cote CEM (%)</b>			
4		<b>A</b>	<b>B</b>	<b>C</b>	<b>D</b>
		100	0	0	0
<b>Remarque / Observation</b>					
Gousset fortement sollicité selon la dernière évaluation. Travaux de renforcement en cours.					
<b>Numéro de photo:</b>					
JC_8_170303_JM_8878					
<b>Numéro d'activité:</b>					
<b>Numéro de recommandation:</b>

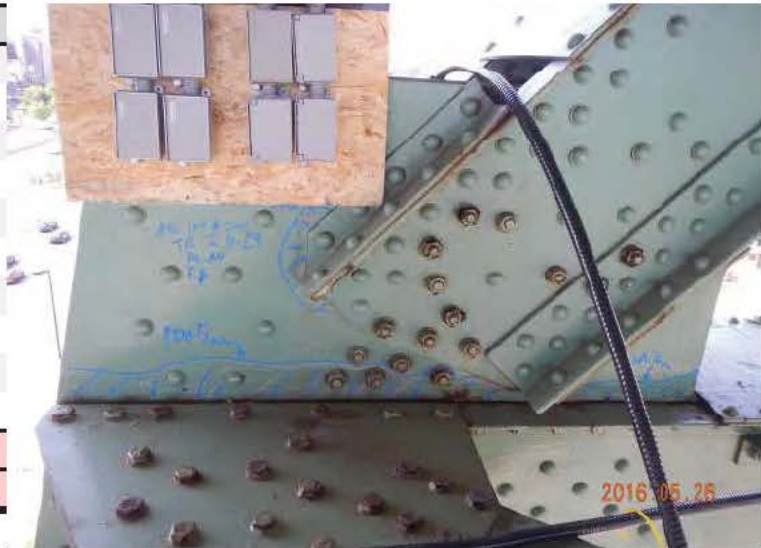
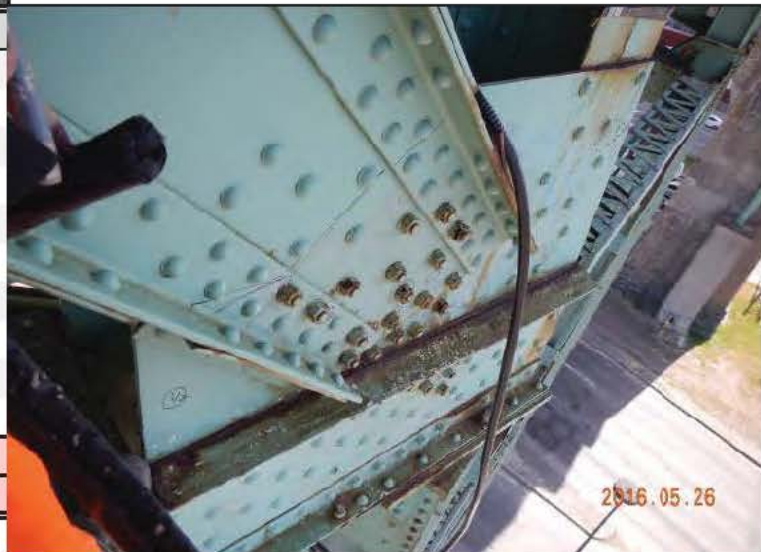
100	0	0	0
<b>Remarque / Observation</b>					
Travaux de renforcement en cours.					
<b>Numéro de photo:</b>					
JC_8_160526_JM_9136					
<b>Numéro d'activité:</b>					
<b>Numéro de recommandation:</b>

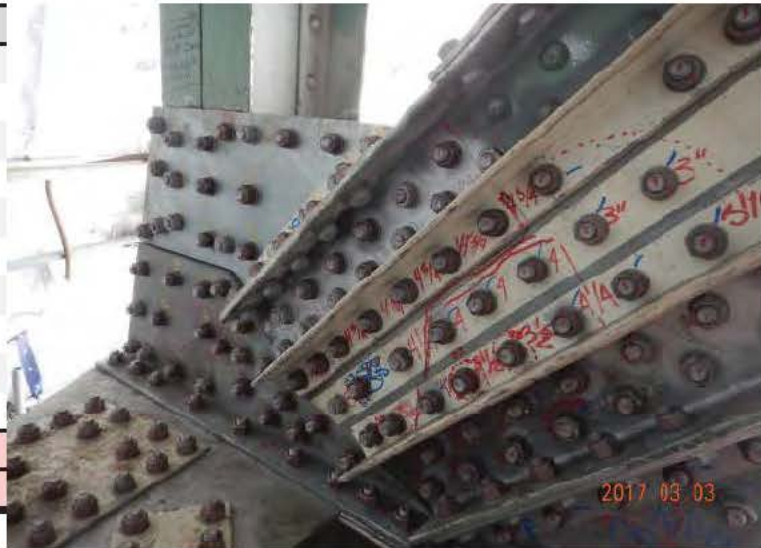
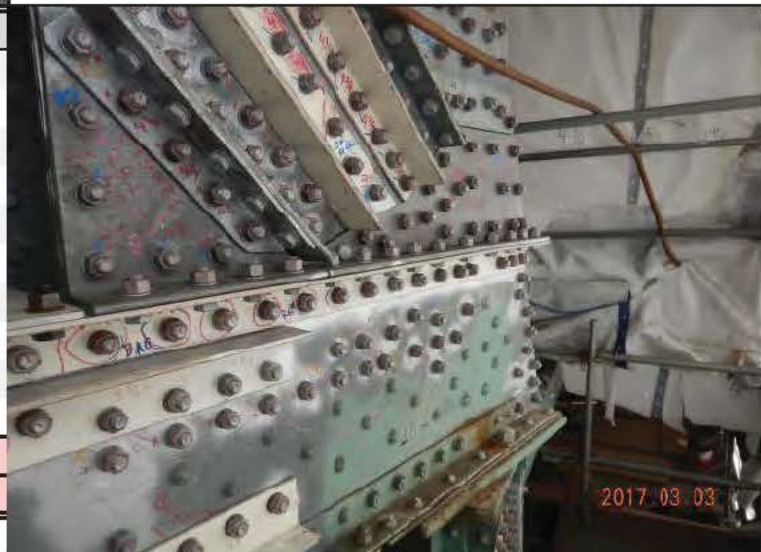
100	0	0	0
<b>Remarque / Observation</b>					
Travaux de renforcement en cours.					
Numéro de photo: <b>JC_8_170303_JM_8842</b>					
Numéro d'activité:					
Numéro de recommandation:

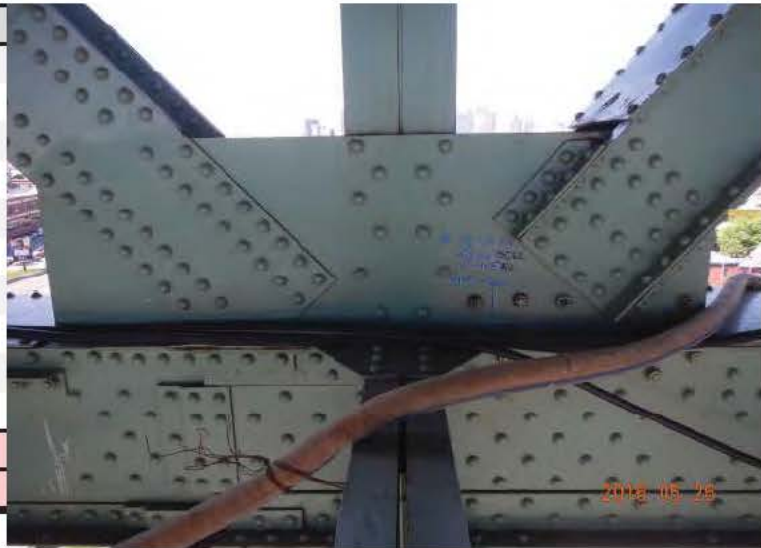
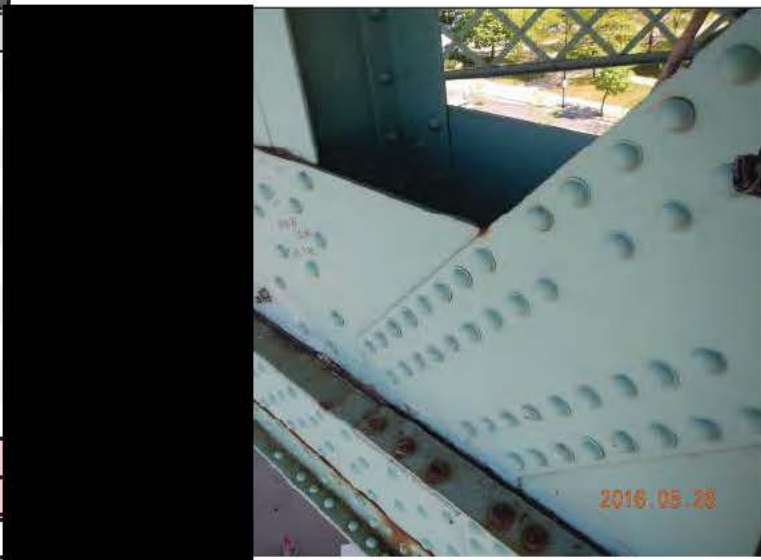
100	0	0	0
<b>Remarque / Observation</b>					
Travaux de renforcement en cours.					
Numéro de photo: <b>JC_8_160526_JM_9113</b>					
Numéro d'activité:					
Numéro de recommandation:

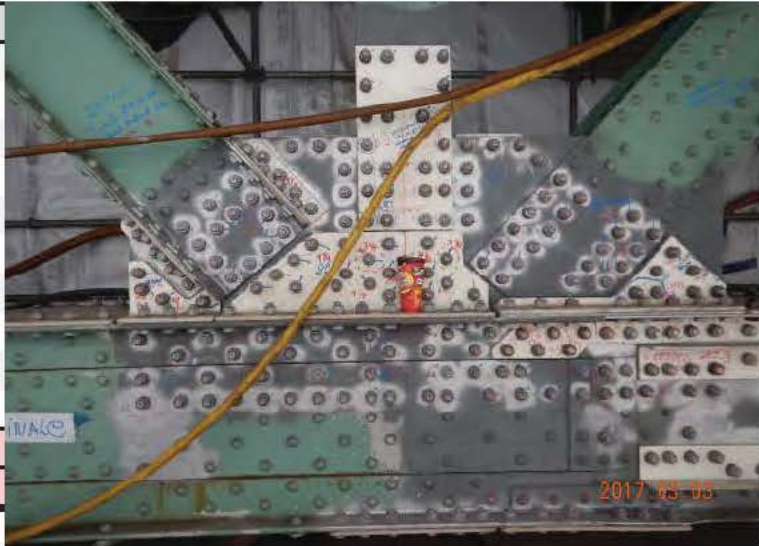
Numéro de photo: **JC\_8\_170303\_JM\_8852**

Travaux de renforcement en cours.					
Numéro d'activité:					
Numéro de recommandation:

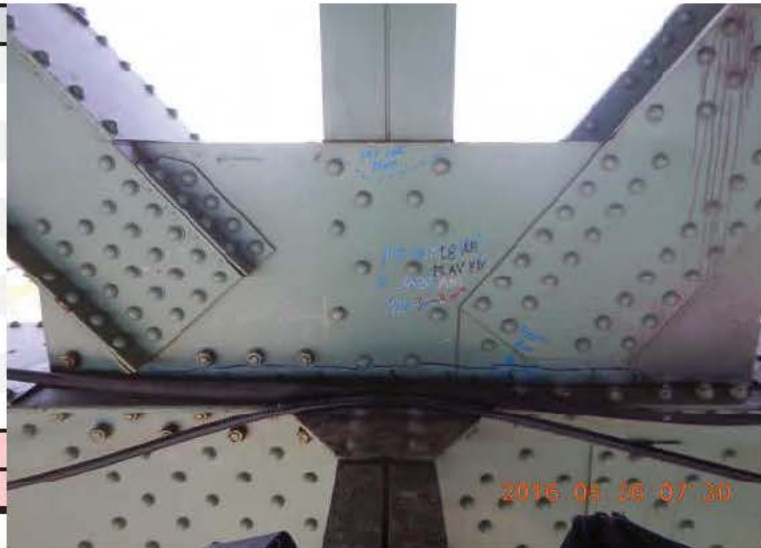
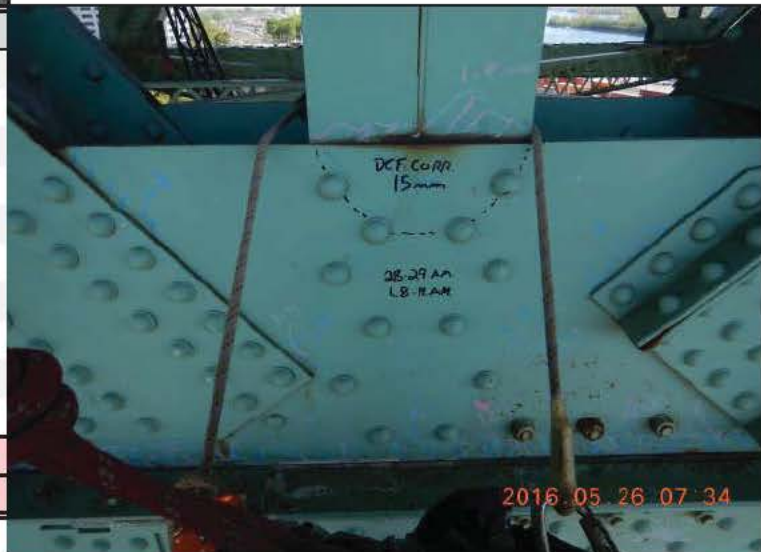
100	0	0	0
<b>Remarque / Observation</b>					
Travaux de renforcement en cours.					
Numéro d'activité:				<b>Numéro de photo: JC_8_160526_EM_6275</b>	
Numéro de recommandation:

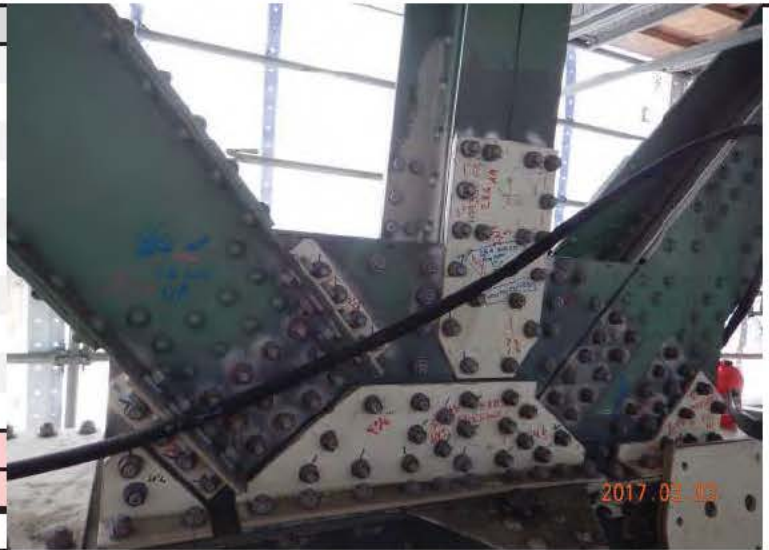
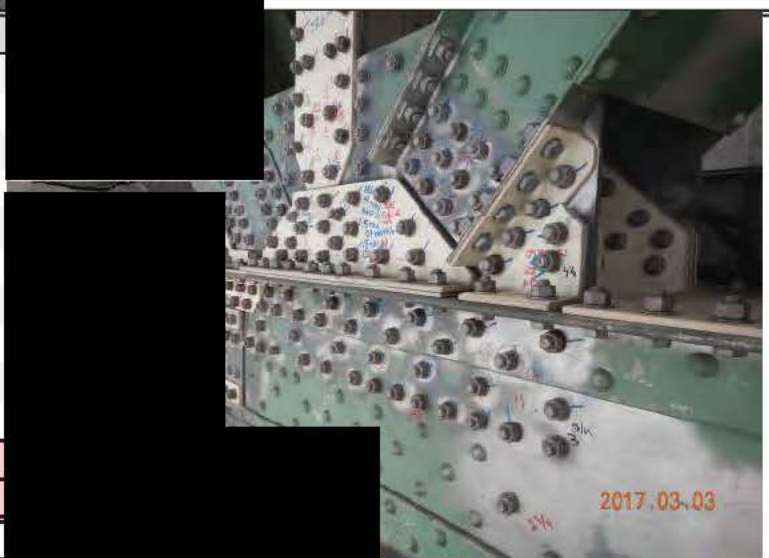
100	0	0	0
<b>Remarque / Observation</b> Travaux de renforcement en cours.					
<b>Numéro d'activité:</b>					
<b>Numéro de recommandation:</b>

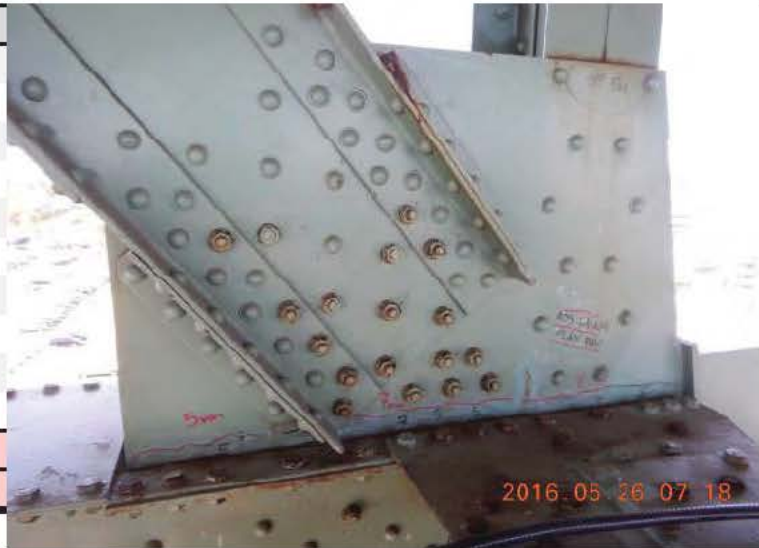
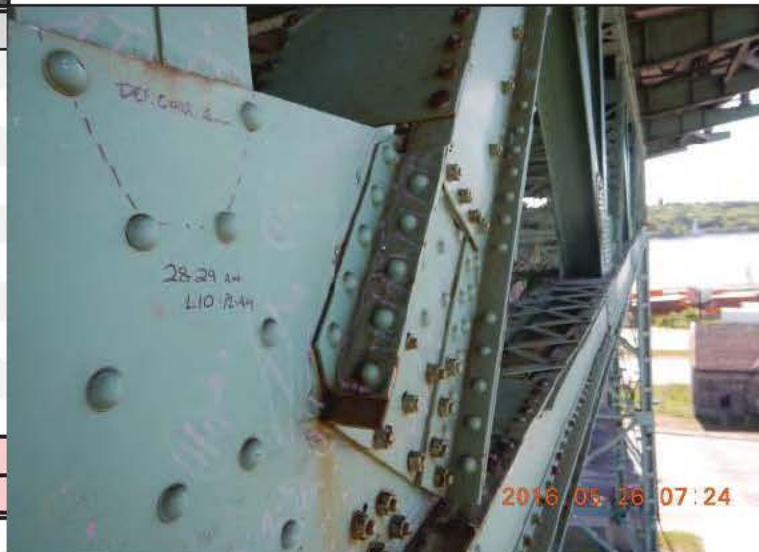
100	0	0	0
<b>Remarque / Observation</b>					
Travaux de renforcement en cours.					
Numéro d'activité:				<b>Numéro de photo: JC_8_160526_EM_6271</b>	
Numéro de recommandation:

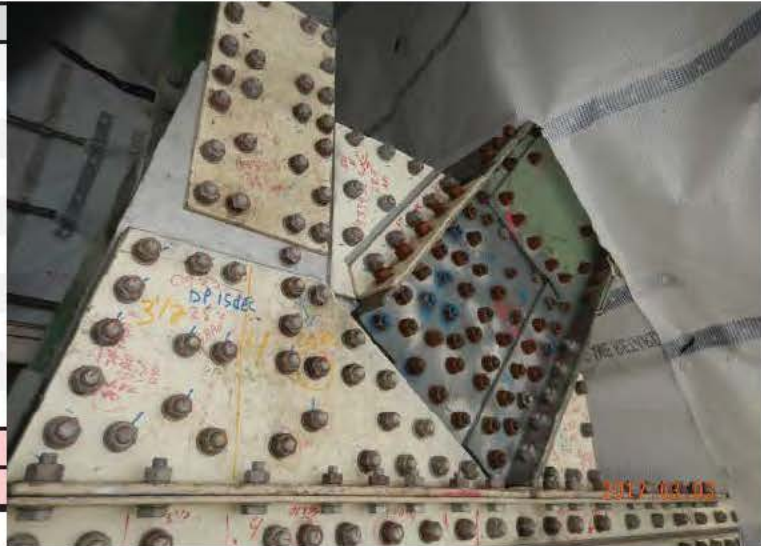
100	0	0	0
<b>Remarque / Observation</b>					
Travaux de renforcement en cours.					
<b>Numéro de photo:</b>					
JC_8_170303_JM_8888					
<b>Numéro d'activité:</b>					
<b>Numéro de recommandation:</b>

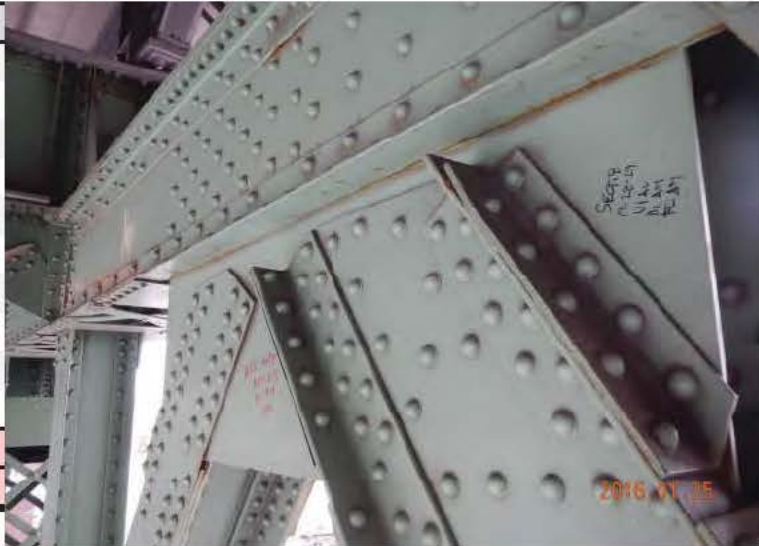
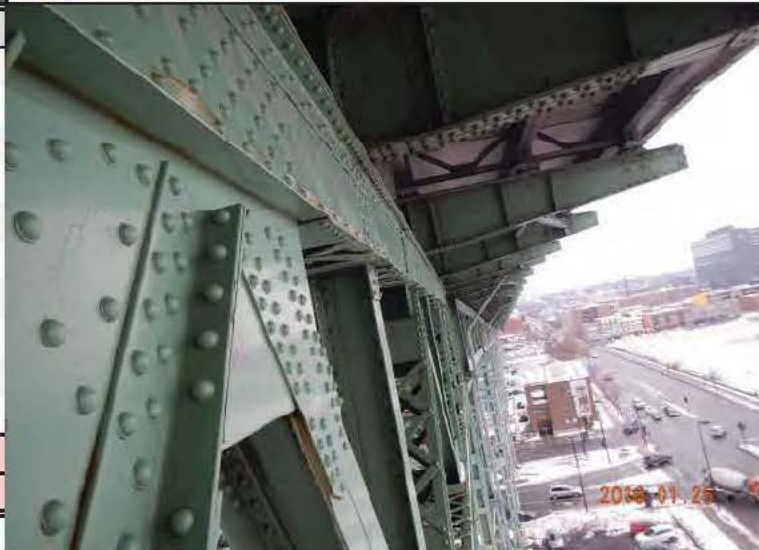
4		<b>A</b>	<b>B</b>	<b>C</b>	<b>D</b>
		99	1	0	0
<b>Remarque / Observation</b>					
Gousset fortement sollicité selon la dernière évaluation. E.I. Travaux en cours. Accès à la ferme aval interdit.					
Numéro d'activité:				3221	
Numéro de recommandation:				16039

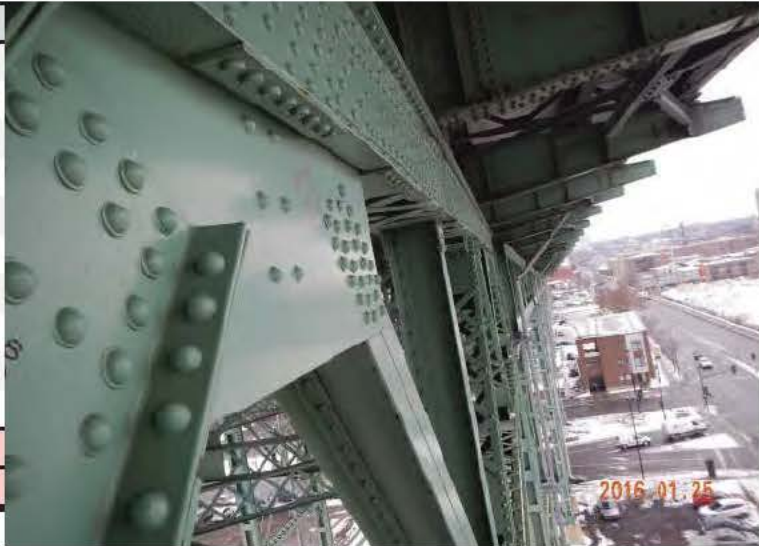
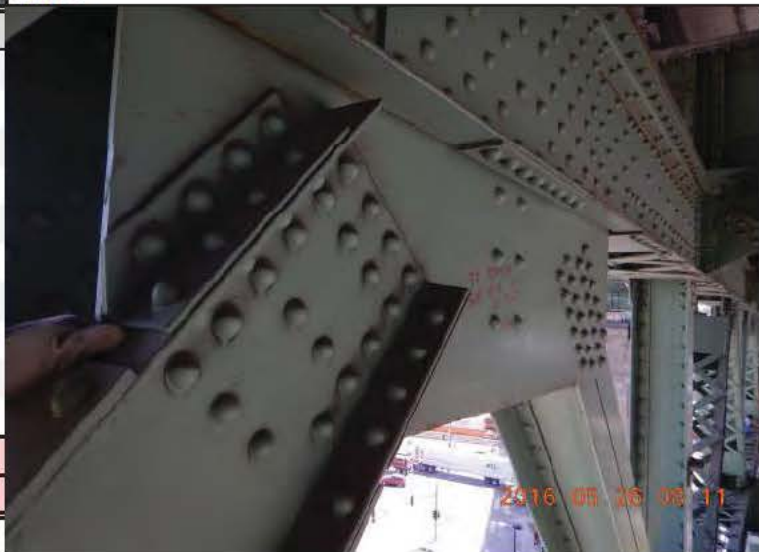
4		A B C D			
		99 1 0 0			
<b>Remarque / Observation</b>					
Gousset fortement sollicité selon la dernière évaluation. E.I. Travaux en cours. Accès à la ferme aval interdit.					
Numéro d'activité:				3221	
Numéro de recommandation:				16039

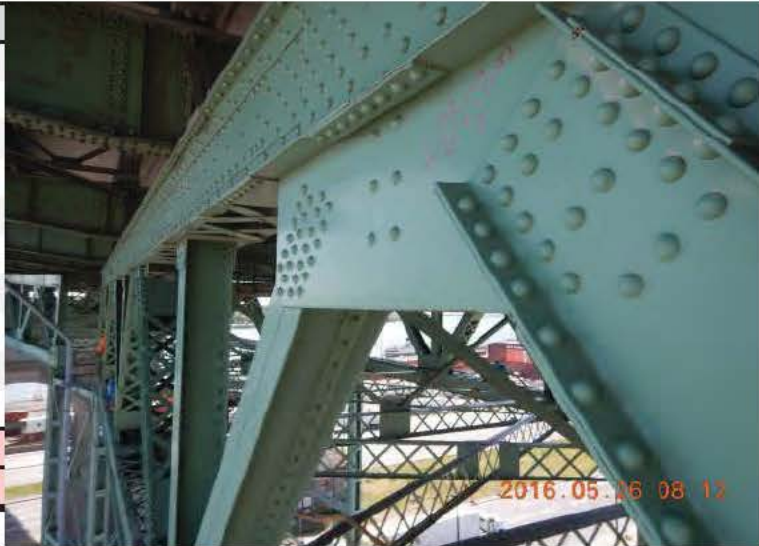
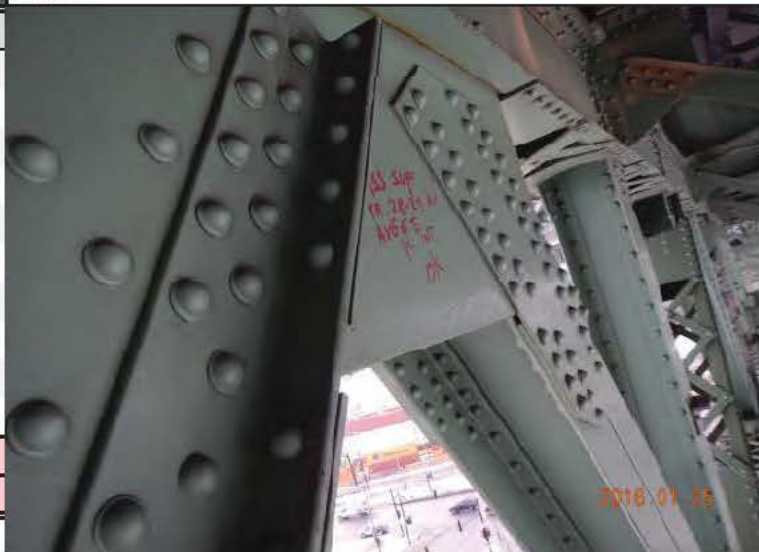
<b>Localisation :</b>					
U9					
<b>Cote CEC</b>		<b>Cote CEM (%)</b>			
4		<b>A</b>	<b>B</b>	<b>C</b>	<b>D</b>
		99	1	0	0
<b>Remarque / Observation</b>					
Gousset fortement sollicité selon la dernière évaluation. E.I. Travaux en cours. Accès à la ferme aval interdit.					
<b>Numéro de photo: JC_8_160125_JM_8395</b>					
Numéro d'activité: 3221					
Numéro de recommandation: 16039

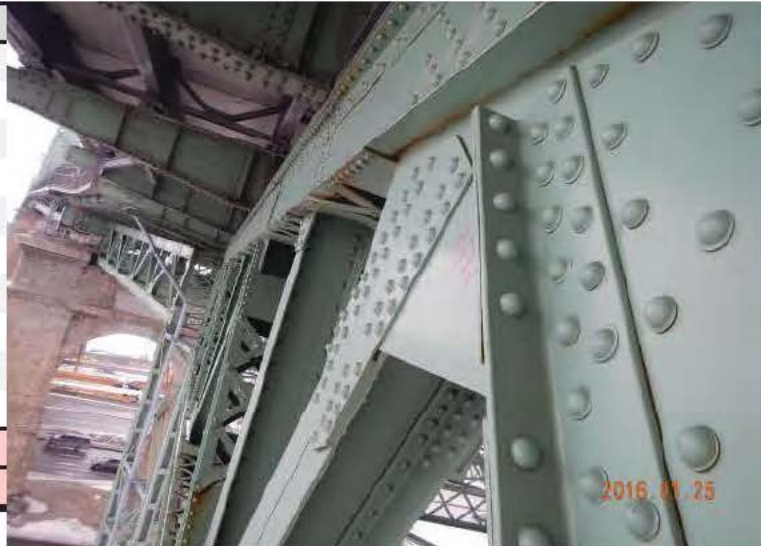
Numéro de photo: **JC\_8\_160125\_JM\_8398**

1		A B C D			
		95 1 3 1			
<b>Remarque / Observation</b>					
Pertes de matériaux moyennes à très importantes réduisant la capacité de façon très importante. E.I. Travaux en cours. Accès interdit.					
Numéro d'activité:				3221	
Numéro de recommandation:				16039

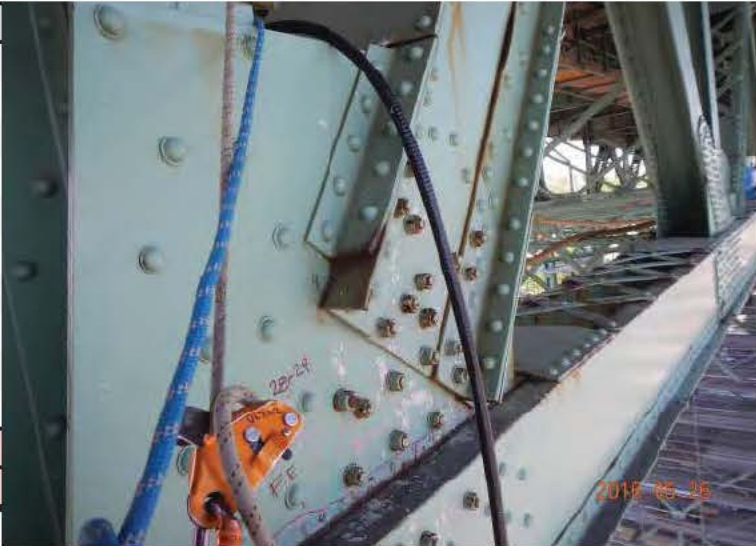
**Numéro de photo: JC\_8\_160526\_JM\_9168**

1		A	B	C	D
		95	1	3	1
<b>Remarque / Observation</b>					
Pertes de matériaux moyennes à très importantes réduisant la capacité de façon très importante. Déformation par corrosion. E.I. Travaux en cours. Accès interdit.					
Numéro d'activité: 3221					
Numéro de recommandation: 16039

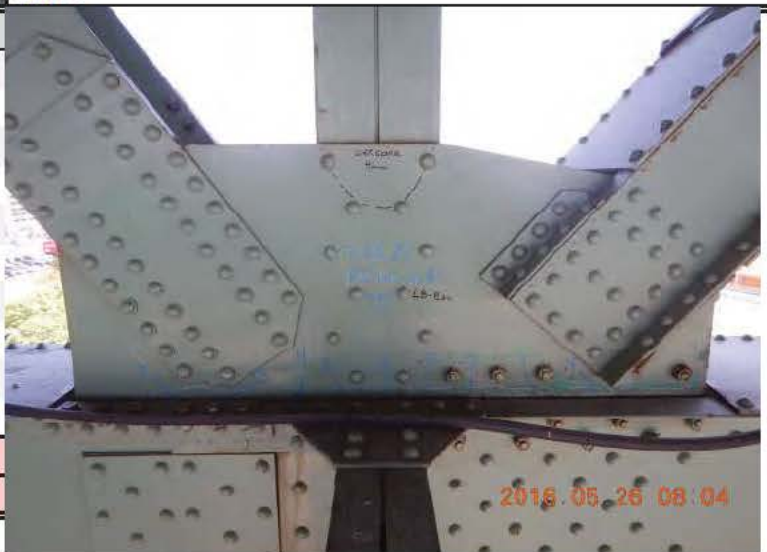
Numéro de photo: **JC\_8\_160526\_EM\_6285**

L8					
<b>Cote CEC</b>		<b>Cote CEM (%)</b>			
1		A	B	C	D
		94	3	2	1
<b>Remarque / Observation</b>					
Pertes de matériaux moyennes à très importantes réduisant la capacité de façon très importante. Déformation par corrosion. E.I. Travaux en cours. Accès interdit.					
Numéro d'activité:				3221	
Numéro de recommandation:				16039

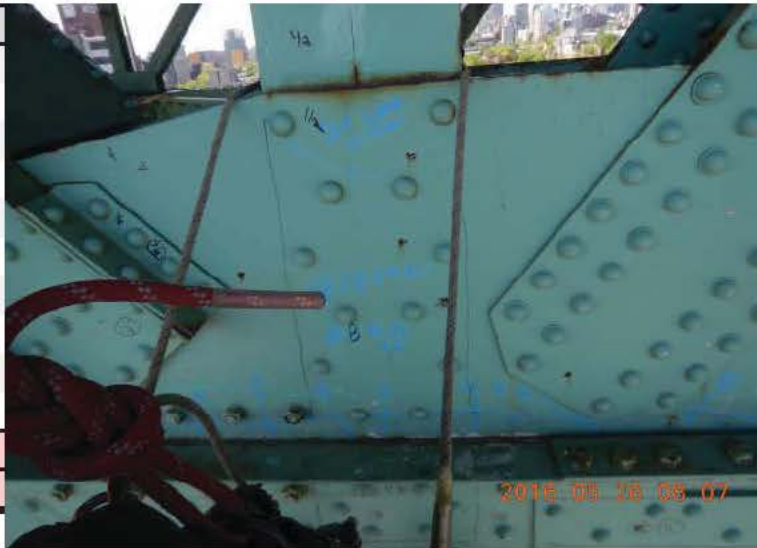
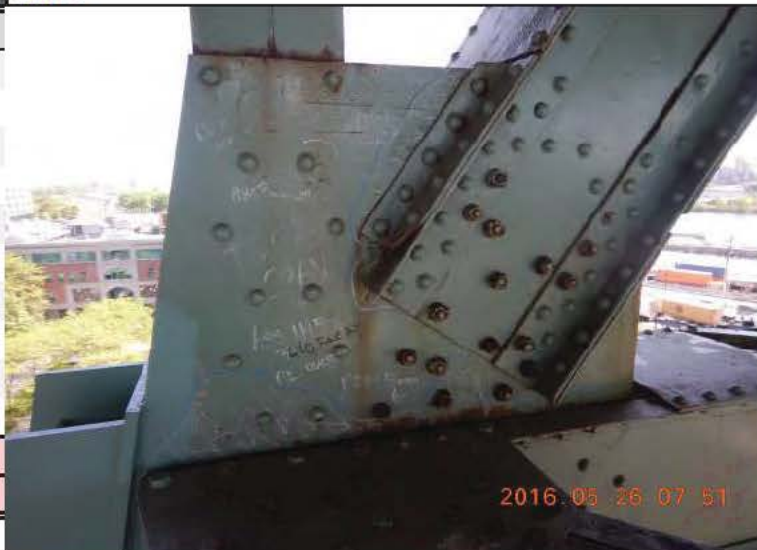
<b>Localisation :</b>					
L10					
<b>Cote CEC</b>		<b>Cote CEM (%)</b>			
<b>1</b>		<b>A</b>	<b>B</b>	<b>C</b>	<b>D</b>
		82	15	2	1
<b>Remarque / Observation</b>					
Pertes de matériaux moyennes à très importantes réduisant la capacité de façon très importante. Déformation par corrosion. E.I. Travaux en cours. Accès interdit.					
Numéro d'activité: 3221					
Numéro de recommandation: 16039

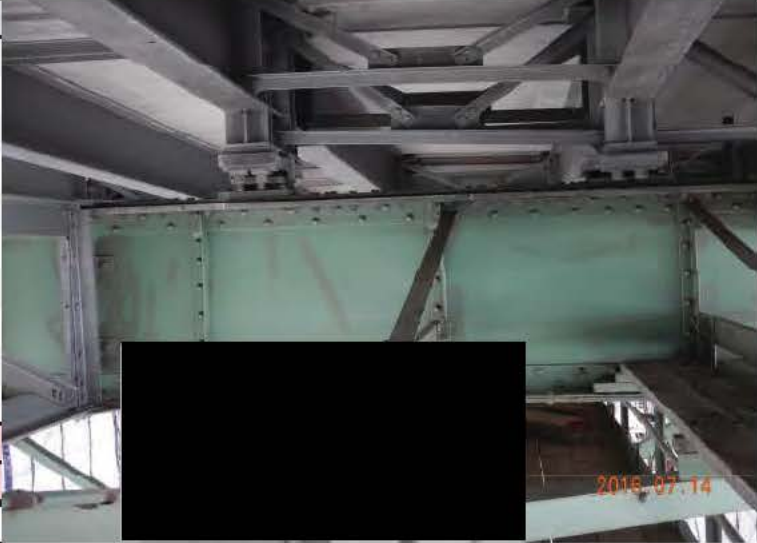
<b>Remarque / Observation</b>					
Pertes de matériaux moyennes à importantes. Déformation par corrosion des semelles inférieures et supérieures. Présence de renforcements.					
Numéro d'activité:					
Numéro de recommandation:					
<b>Identification</b>					
<b>Position longitudinale :</b>					
Travée 28-29					
<b>Groupe :</b>					
Platelage					
<b>Position transversale :</b>					
--					
<b>Élément :</b>					
Nervure					
<b>Localisation :</b>					
Regroupé

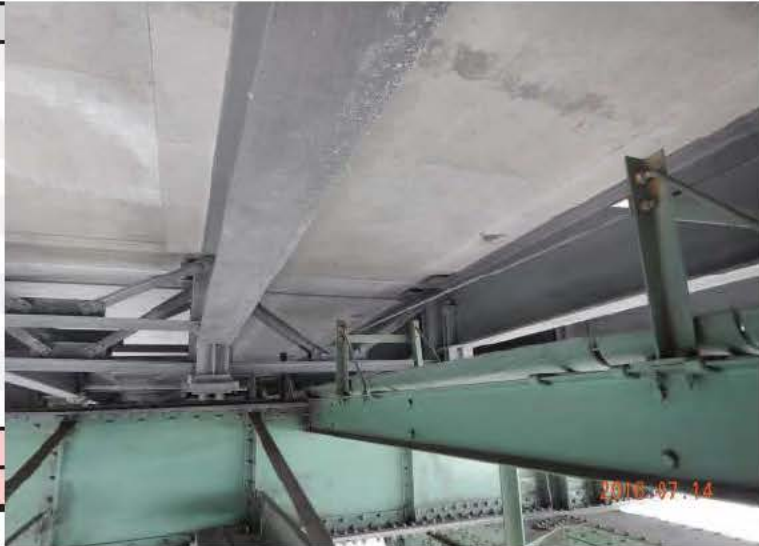
Numéro de photo: **JC\_8\_160714\_AK\_7387**

Fissures verticales inférieures à 0,8 mm. Un support de lisse accidenté.					
Numéro d'activité:					
Numéro de recommandation:

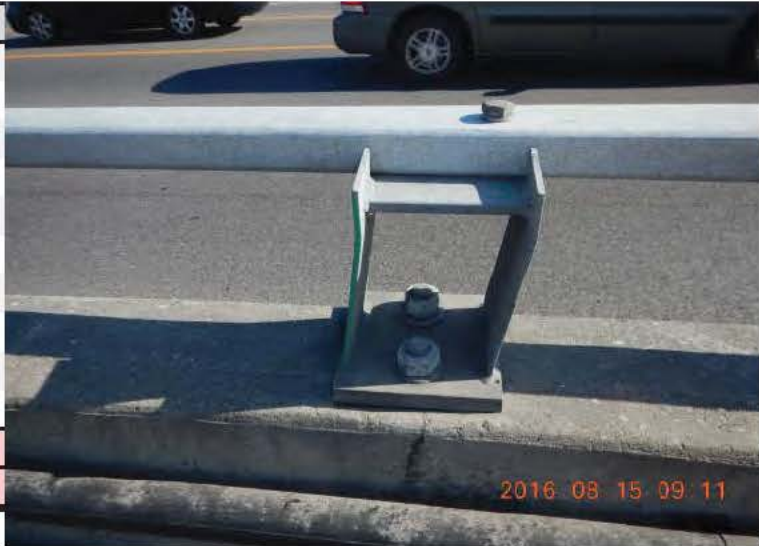
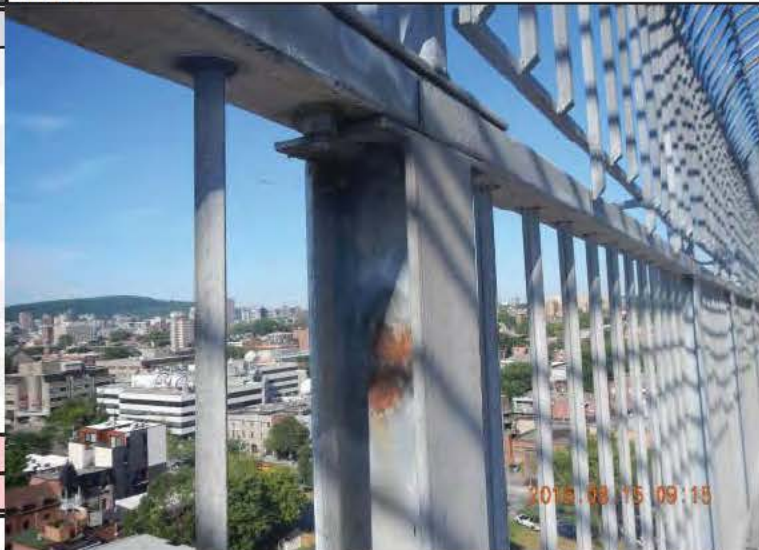
4		<b>A</b>	<b>B</b>	<b>C</b>	<b>D</b>
		98	2	0	0
<b>Remarque / Observation</b>					
Corrosion moyenne principalement localisée aux extrémités des lisses inférieures et des ancrages.					
<b>Numéro de photo: JC_8_160815_JM_0329</b>					
Numéro d'activité: 3071					
Numéro de recommandation: 10161

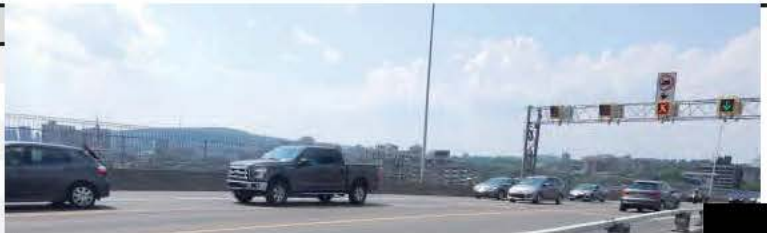
Numéro de photo: **JC\_8\_160805\_EM\_8286**

97	2	0	1
<b>Remarque / Observation</b>					
4 supports de lisse accidentés. Fissures verticales inférieures à 0,8 mm.					
Numéro d'activité:				3071	
Numéro de recommandation:				10201

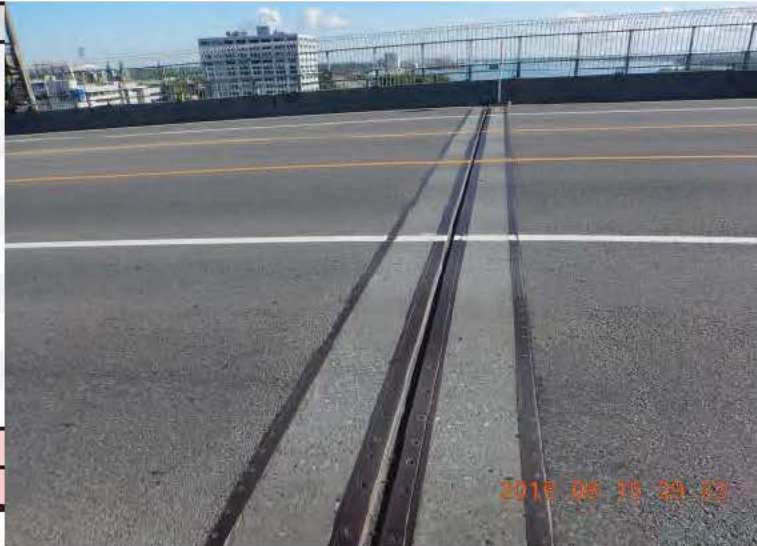
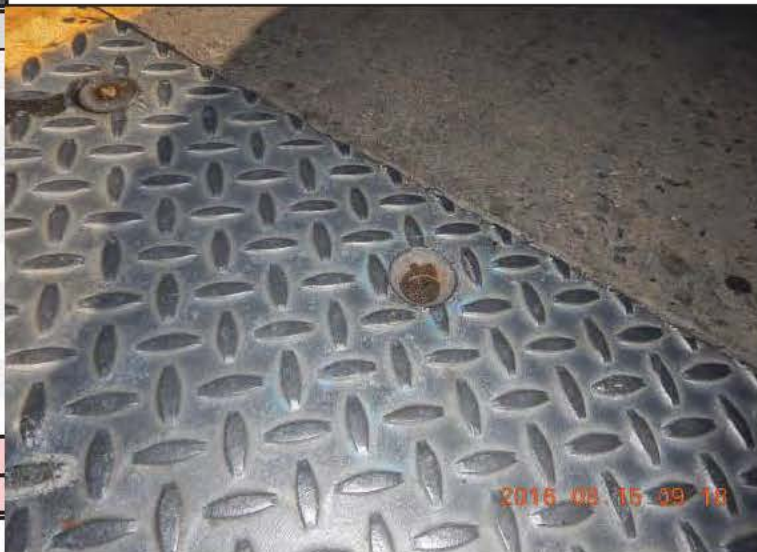
1 boulon manquant et 1 boulon desserré sur la plaque de recouvrement du trottoir amont.					
<b>Numéro de photo: JC_8_160815_EM_8740</b>					
Numéro d'activité: 2052					
Numéro de recommandation: 10198

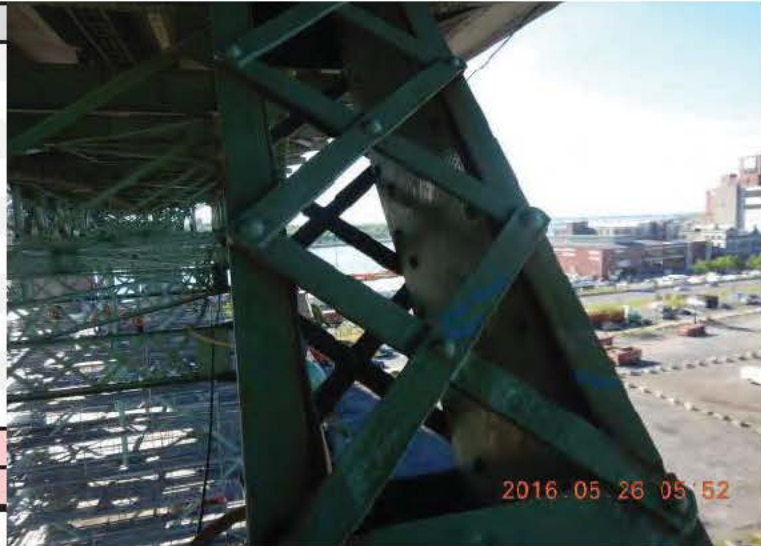
100	0	0	0
<b>Remarque / Observation</b>					
Travaux de renforcement en cours.					
Numéro de photo: <b>JC_8_170303_JM_8918</b>					
Numéro d'activité:					
Numéro de recommandation:

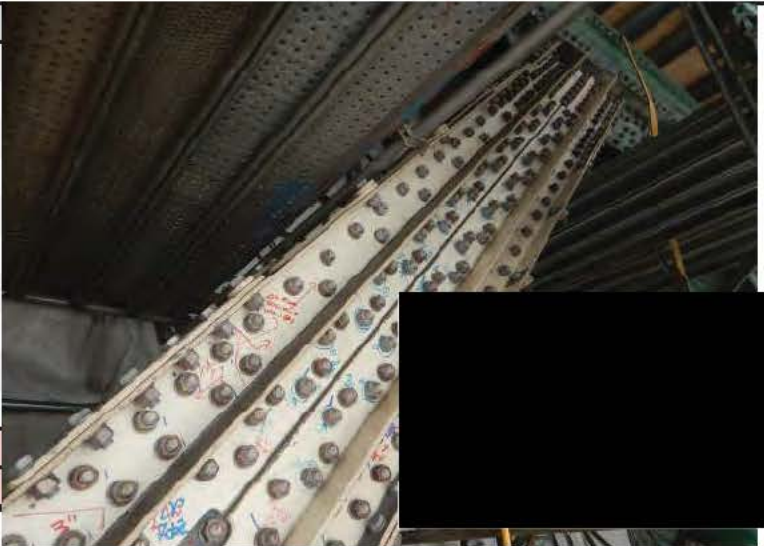
Numéro de photo: **JC\_8\_170303\_JM\_8915**

Travaux de renforcement en cours.					
Numéro d'activité:					
Numéro de recommandation:

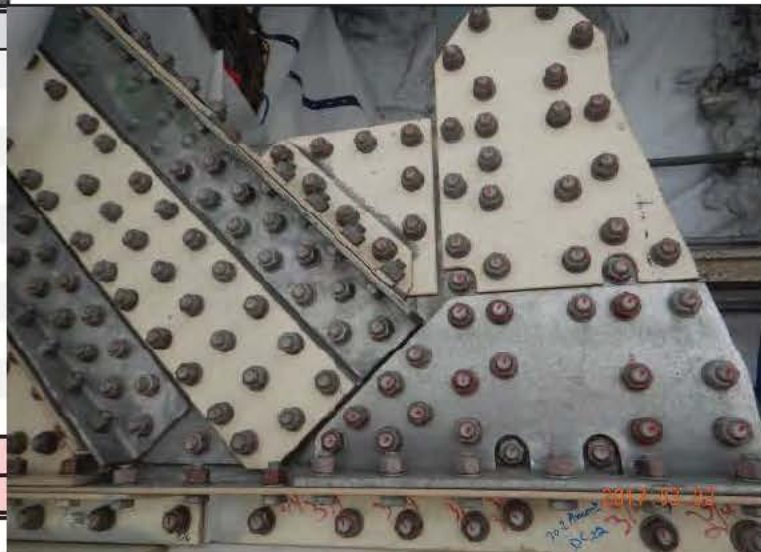
Travaux de renforcement en cours.					
Numéro de photo: <b>JC_8_170303_JM_8897</b>					
Numéro d'activité:					
Numéro de recommandation:

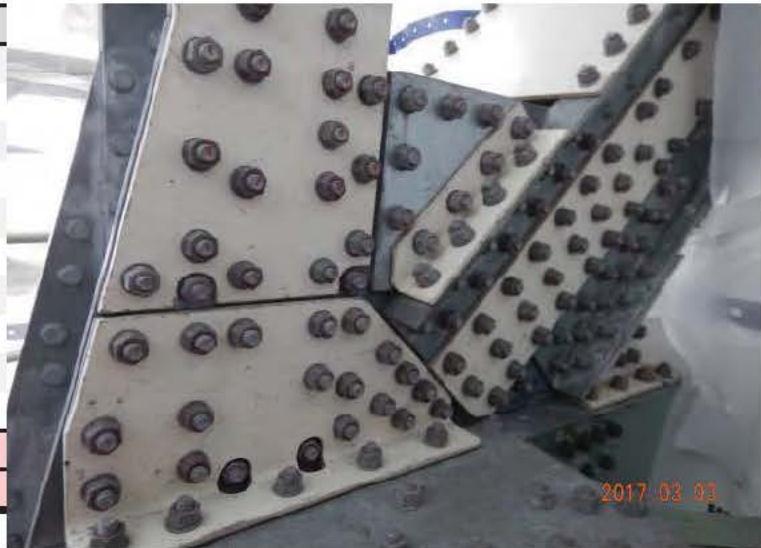
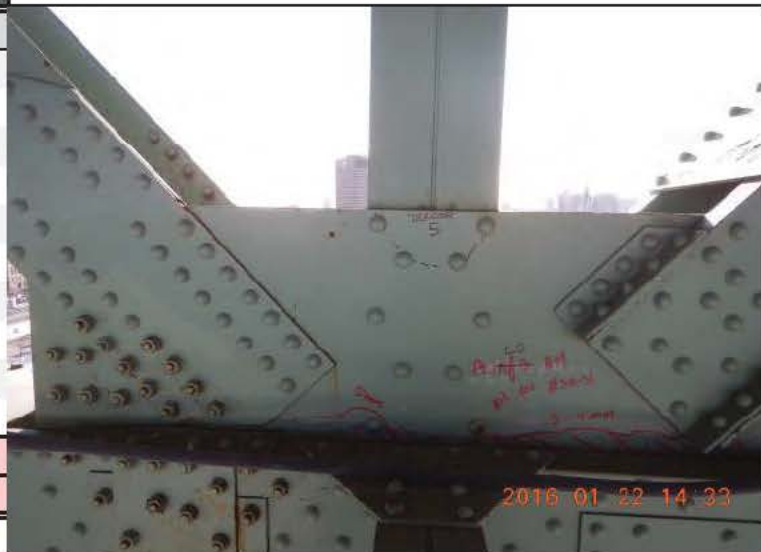
4		<b>A</b>	<b>B</b>	<b>C</b>	<b>D</b>
		100	0	0	0
<b>Remarque / Observation</b>					
Travaux de renforcement en cours.					
<b>Numéro de photo:</b>					
JC_8_160122_EM_4792					
<b>Numéro d'activité:</b>					
<b>Numéro de recommandation:</b>

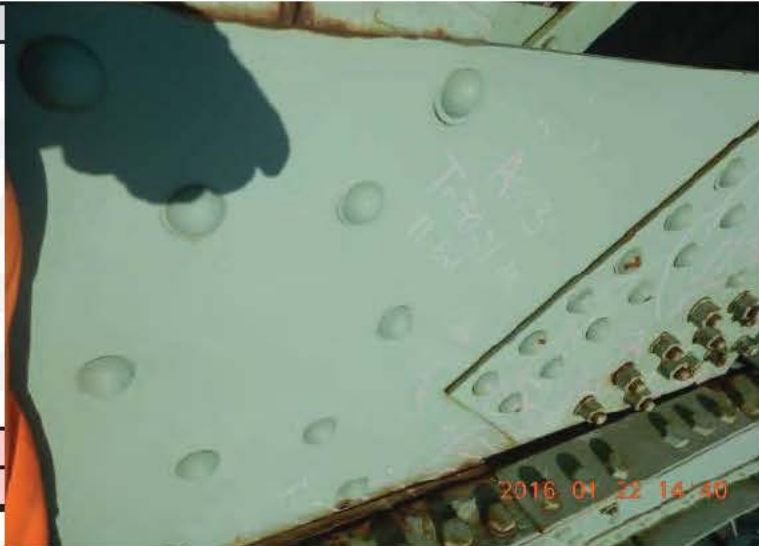
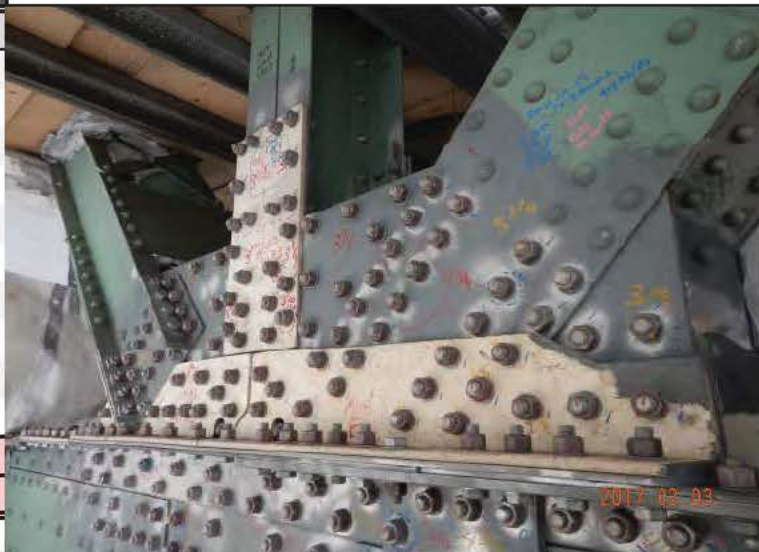
4					
		<b>A</b>	<b>B</b>	<b>C</b>	<b>D</b>
		100	0	0	0
<b>Remarque / Observation</b>					
Travaux de renforcement en cours.					
<b>Numéro de photo: JC_8_170303_JM_8901</b>					
Numéro d'activité:					
Numéro de recommandation:

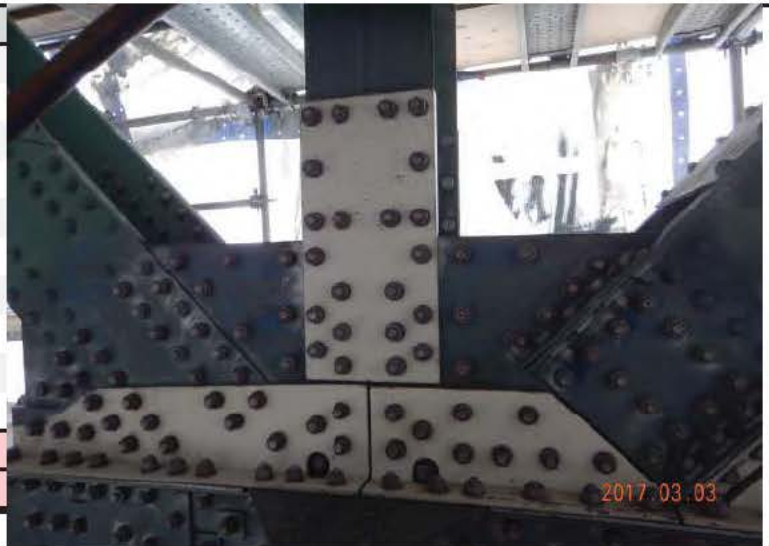
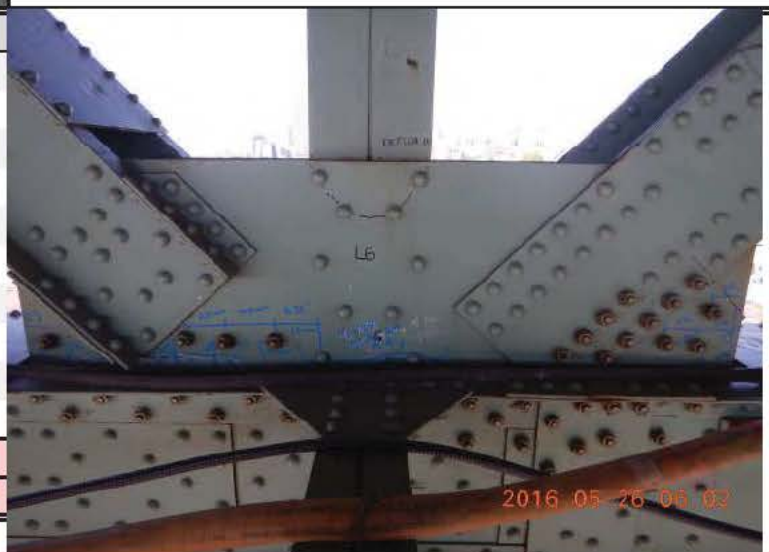
100	0	0	0
<b>Remarque / Observation</b>					
Travaux de renforcement en cours.					
<b>Numéro de photo: JC_8_160526_EM_6251</b>					
Numéro d'activité:					
Numéro de recommandation:

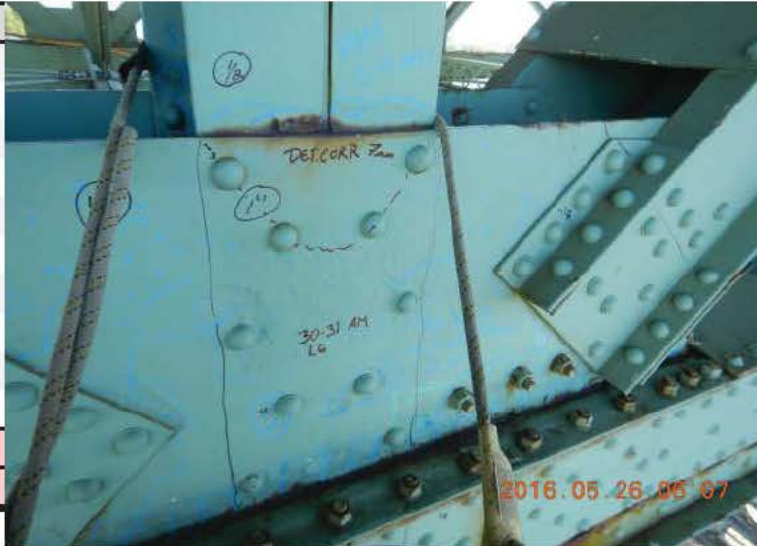
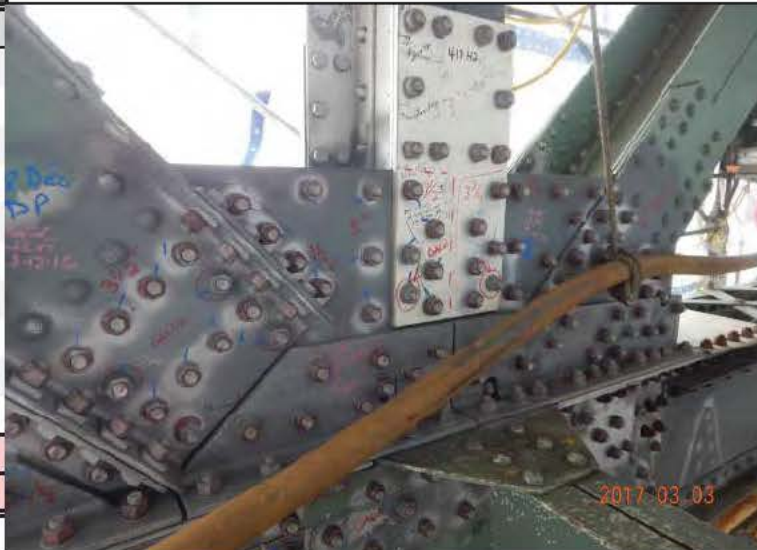
100	0	0	0
<b>Remarque / Observation</b>					
Travaux de renforcement en cours.					
Numéro d'activité:				<b>Numéro de photo: JC_8_170303_JM_8908</b>	
Numéro de recommandation:

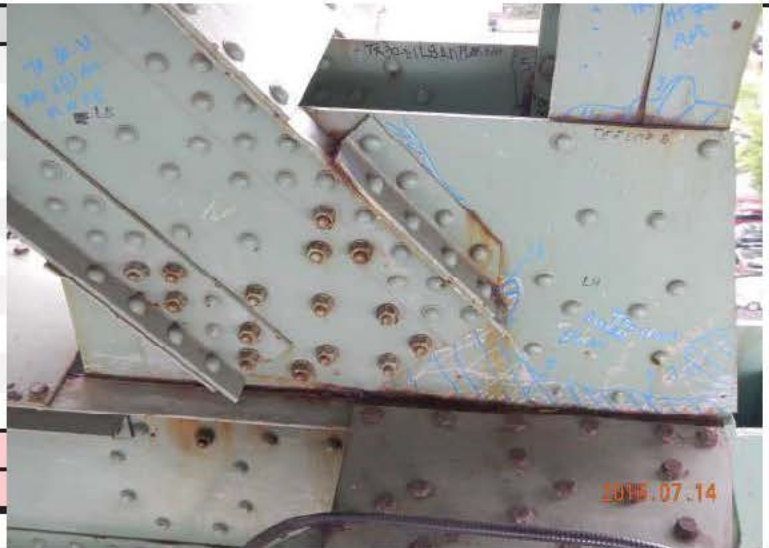
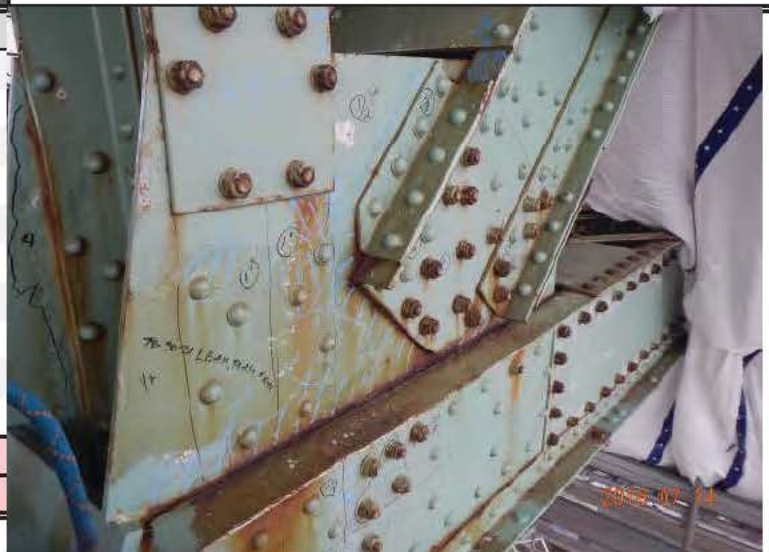
4		<b>A</b>	<b>B</b>	<b>C</b>	<b>D</b>
		98	1	1	0
<b>Remarque / Observation</b>					
Pertes de matériaux moyennes à importantes. Travaux de renforcement en cours.					
Numéro d'activité:				<b>Numéro de photo: JC_8_160714_JM_9702</b>	
Numéro de recommandation:
