# Rapport d'inspection annuelle

Inspection générale du pont Jacques-Cartier, section 8  
Version finale

Contrat: 62408

14 avril 2017

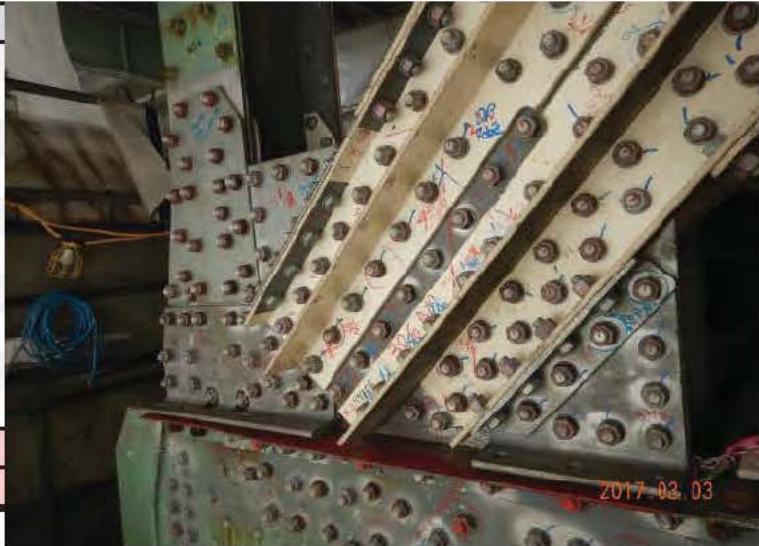
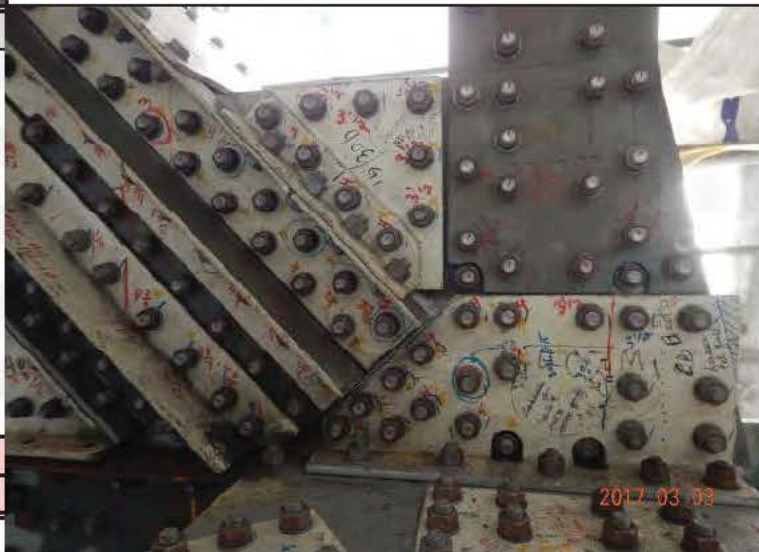
98	1	1	0
<b>Remarque / Observation</b>					
Pertes de matériaux moyennes à importantes. Travaux de renforcement en cours.					
Numéro d'activité:					
Numéro de recommandation:

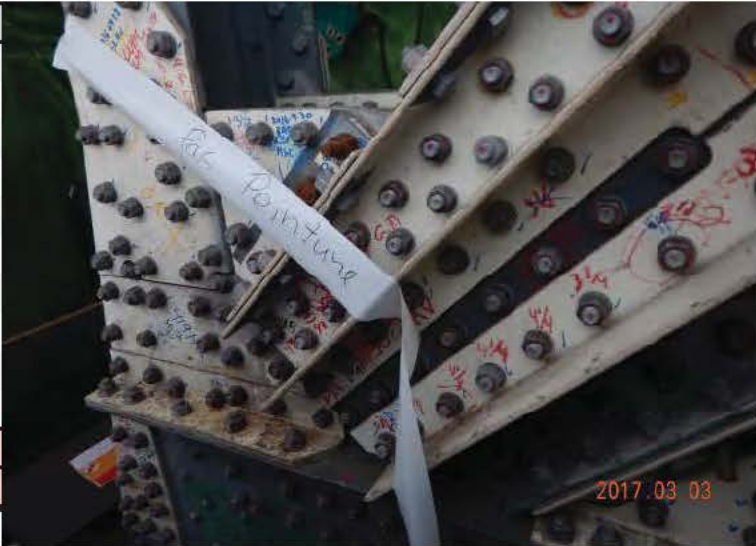
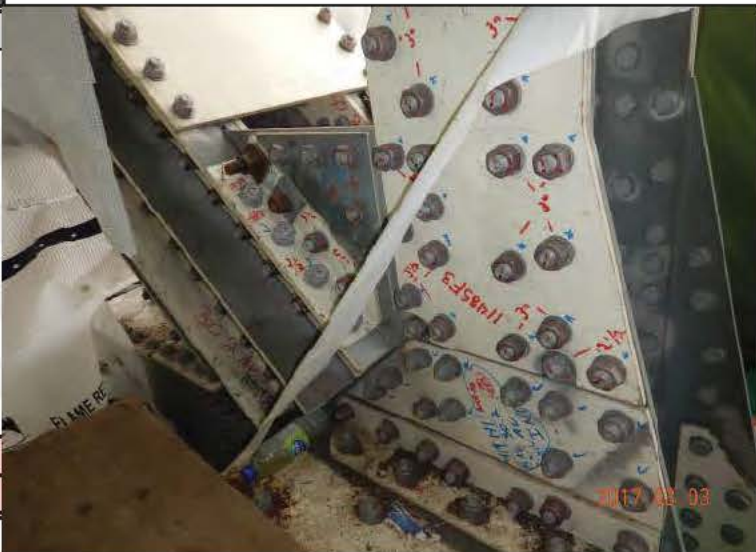
100	0	0	0
<b>Remarque / Observation</b>					
Travaux de renforcement en cours.					
<b>Numéro de photo:</b>					
<b>JC_8_170303_JM_8921</b>					
<b>Numéro d'activité:</b>					
<b>Numéro de recommandation:</b>

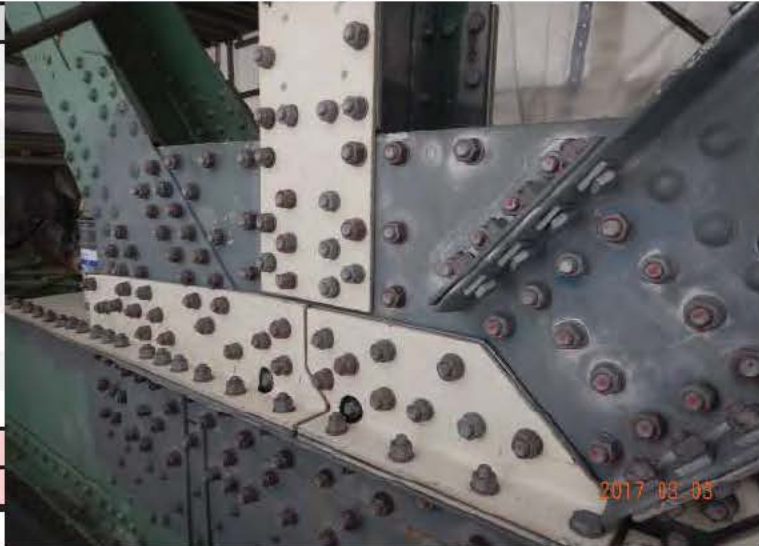
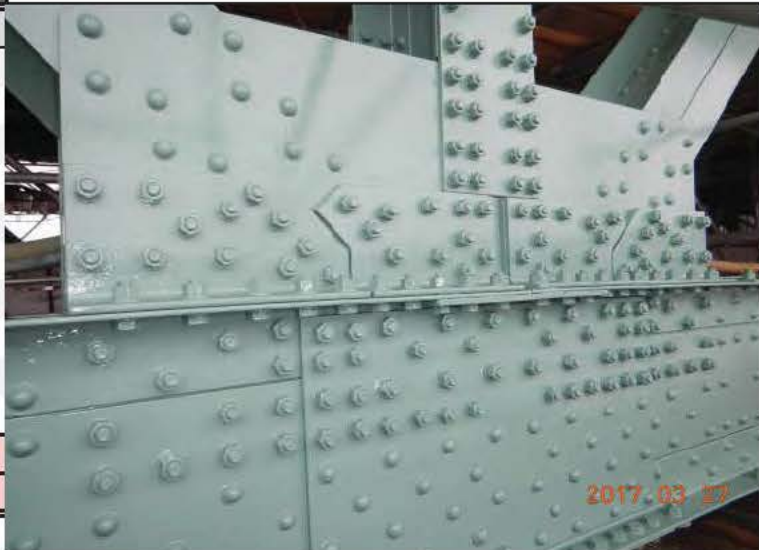
4		<b>A</b>	<b>B</b>	<b>C</b>	<b>D</b>
		100	0	0	0
<b>Remarque / Observation</b>					
Élément renforcé.					
<b>Numéro de photo:</b>					
JC_8_170327_█_2626					
<b>Numéro d'activité:</b>					
<b>Numéro de recommandation:</b>

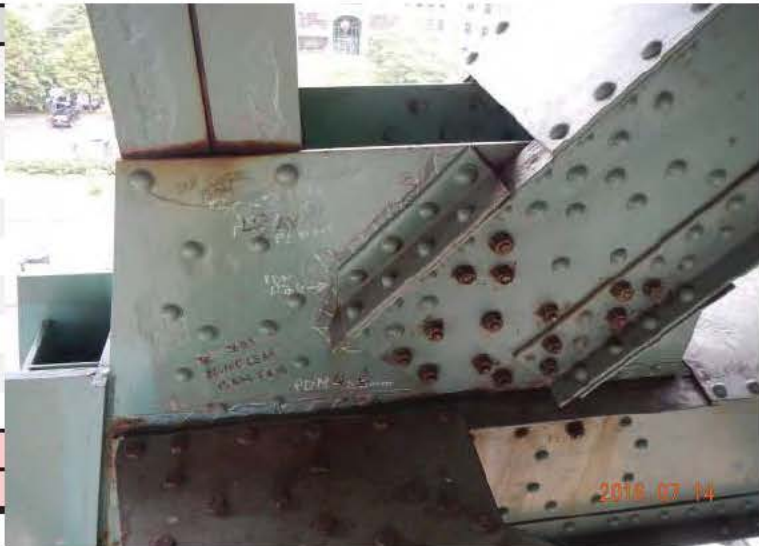
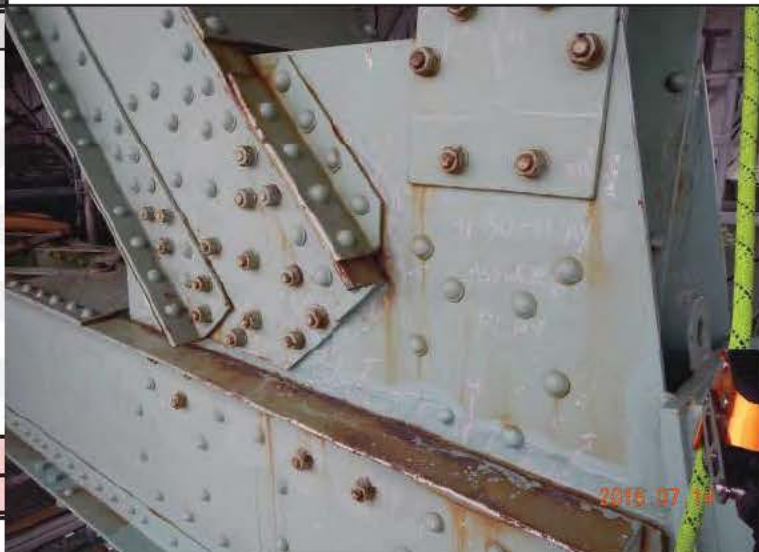
4		<b>A</b>	<b>B</b>	<b>C</b>	<b>D</b>
		100	0	0	0
<b>Remarque / Observation</b>					
Travaux de renforcement en cours.					
<b>Numéro de photo:</b>					
JC_8_160714_JM_9716					
<b>Numéro d'activité:</b>					
<b>Numéro de recommandation:</b>

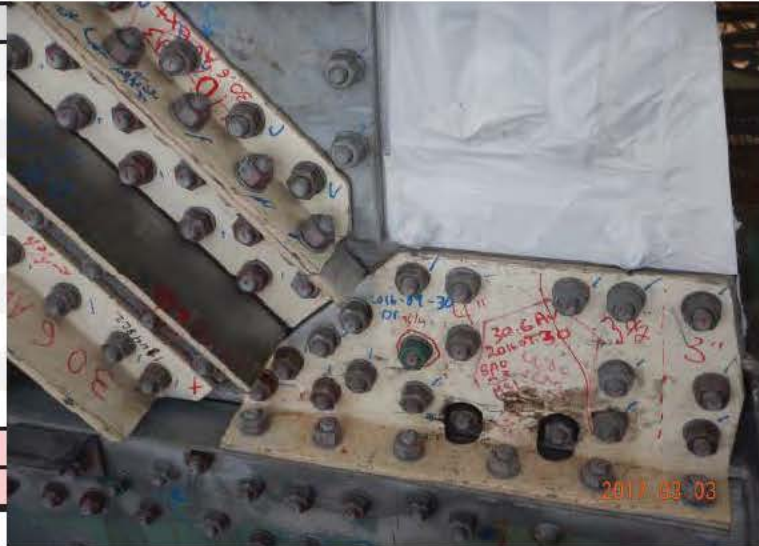
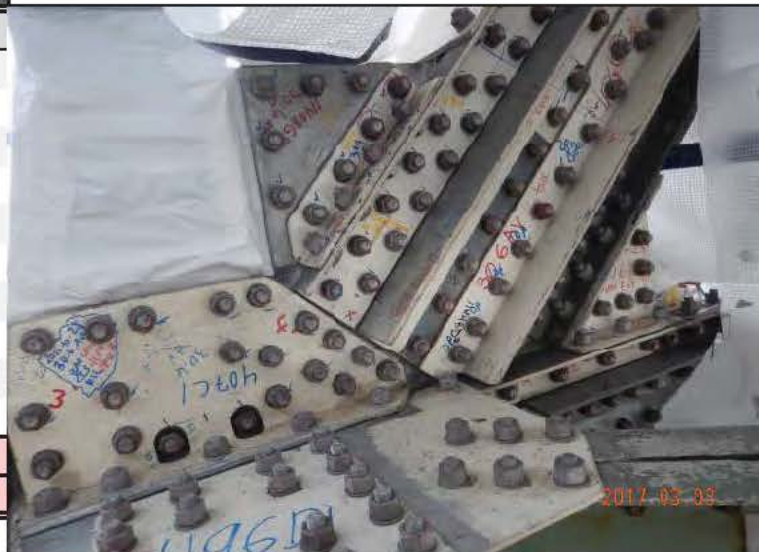
Travaux de renforcement en cours.					
Numéro d'activité:				<b>Numéro de photo: JC_8_170303_JM_8942</b>	
Numéro de recommandation:

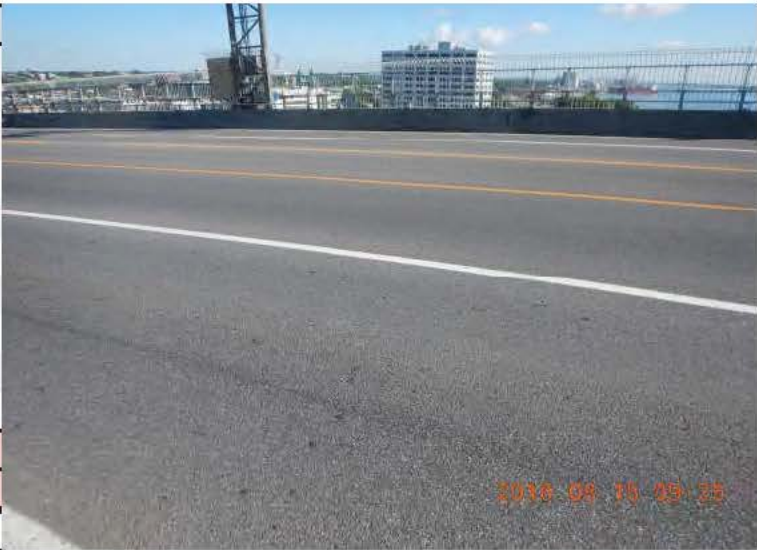
<b>Remarque / Observation</b>					
Ressuage dans les voies 4 et 5.					
Numéro de photo: <b>JC_8_160815_EM_8747</b>					
Numéro d'activité:					
Numéro de recommandation:					
<b>Identification</b>					
<b>Position longitudinale :</b>					
Travée 30-31					
<b>Groupe :</b>					
Chasse-roue & Trottoir					
<b>Position transversale :</b>					
--					
<b>Élément :</b>					
Trottoir					
<b>Localisation :</b>					
Amont					
<b>Cote CEC</b>		<b>Cote CEM (%)</b>			
4		<b>A</b>	<b>B</b>	<b>C</b>	<b>D</b>

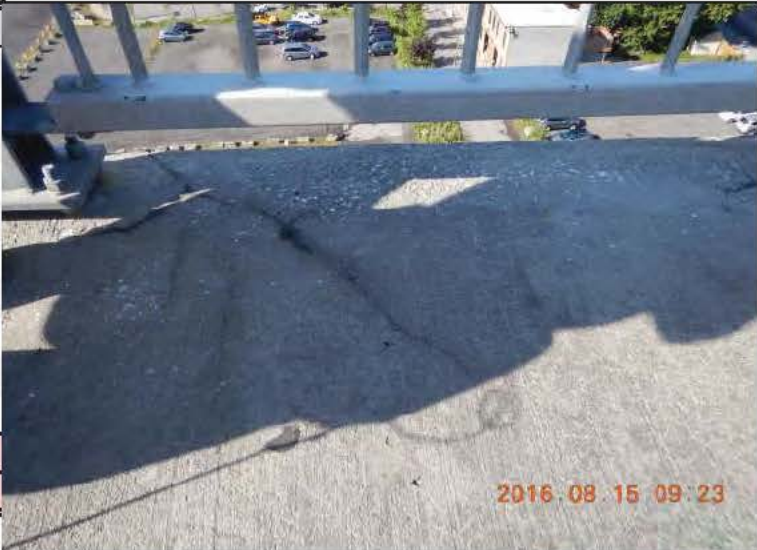
<b>Remarque / Observation</b>					
Fissures inférieures à 0,8 mm près du bord libre du trottoir.					
Numéro de photo: <b>JC_8_160815_EM_8743</b>					
Numéro d'activité:					
Numéro de recommandation:

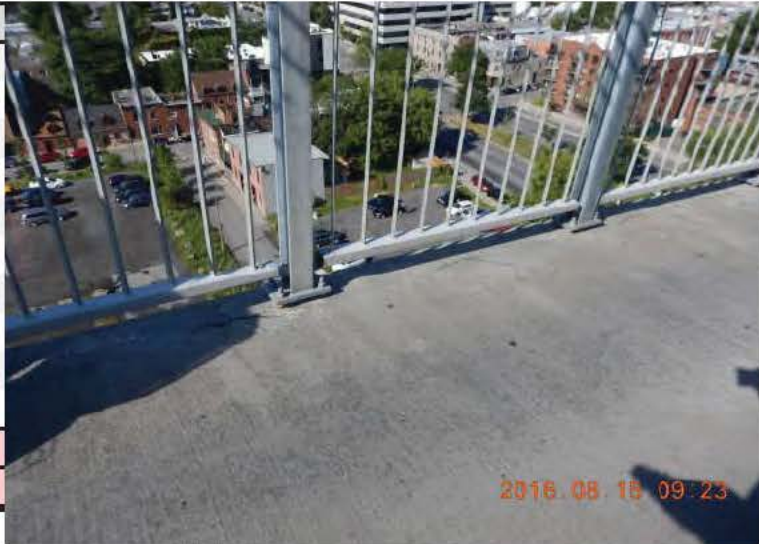
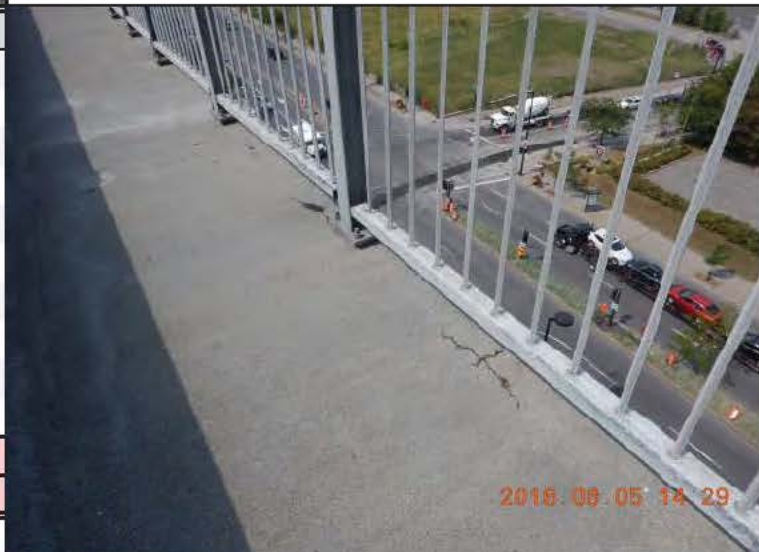
95	5	0	0
<b>Remarque / Observation</b>					
Fissures inférieures à 0,8 mm près du bord libre du trottoir.					
Numéro de photo: <b>JC_8_160805_EM_8290</b>					
Numéro d'activité:					
Numéro de recommandation:

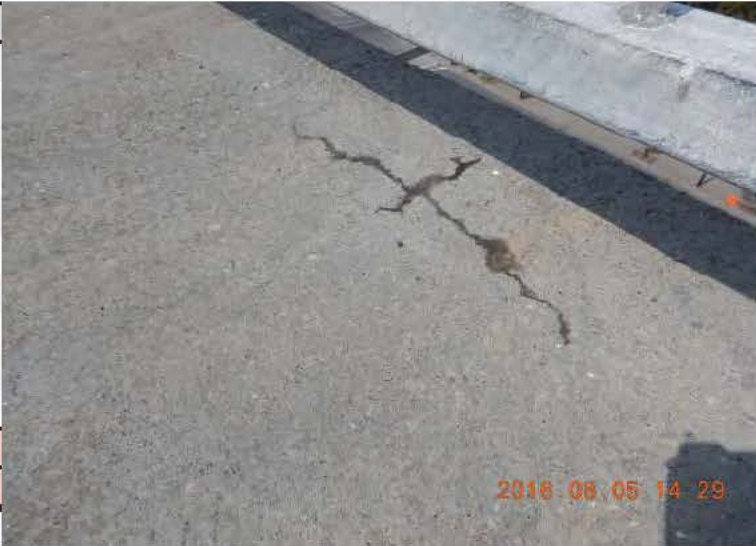
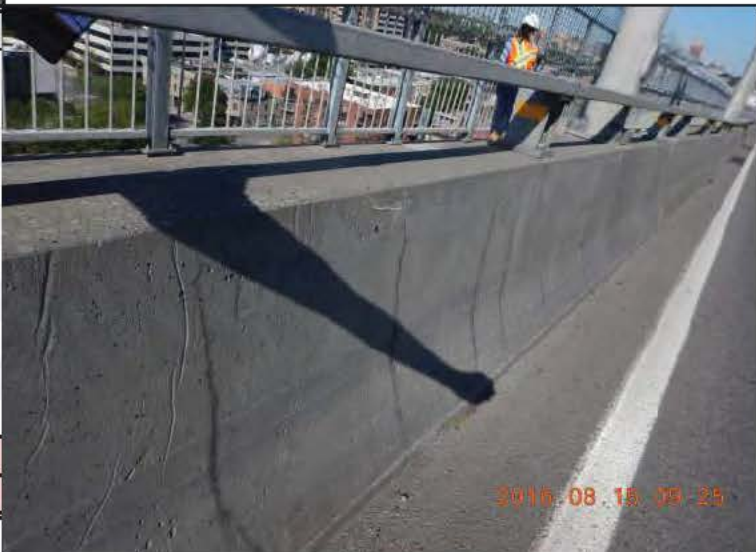
Fissures verticales inférieures à 0,8 mm.					
Numéro d'activité:				Numéro de photo: <b>JC_8_160815_EM_8746</b>	
Numéro de recommandation:

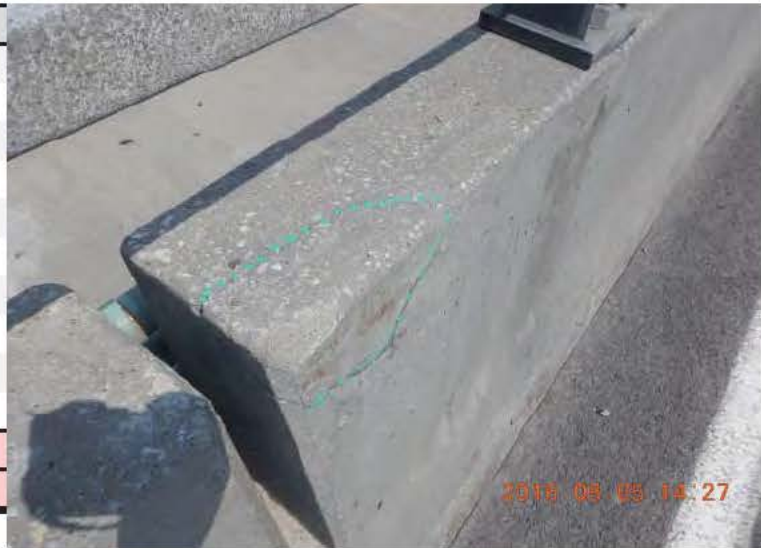
89	10	1	0
<b>Remarque / Observation</b> Fissures verticales inférieures à 3 mm (injectées). Délaminages localisés. Désagrégation moyenne. Traces de rouille. Travaux en cours.					
Numéro d'activité: 3112					
Numéro de recommandation: 10200

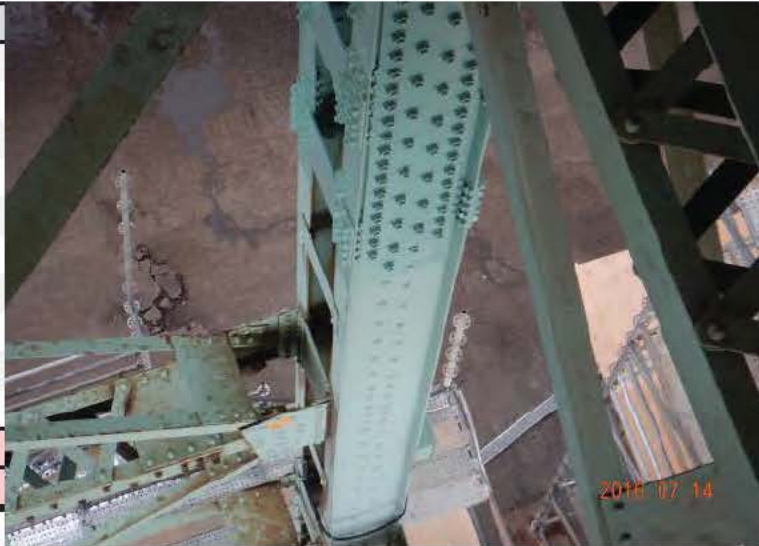
Regroupé					
<b>Cote CEC</b>		<b>Cote CEM (%)</b>			
1		<b>A</b>	<b>B</b>	<b>C</b>	<b>D</b>
		89	8	2	1
<b>Remarque / Observation</b>					
PDM moy. à très imp. avec perfo. des pl. de liaison et de l'âme près de l'ass. 1 (31-O et 31-E). PDS sup. à 50% sur plusieurs pl. d'ass. aux SDT. Def. par corr. des étrépillons et des corn. Défauts de matériaux pouvant réduire de façon très imp. la cap.					
<b>Numéro de photo: JC_8_160714_AK_7360</b>					
Numéro d'activité: 3211					
Numéro de recommandation: 10019

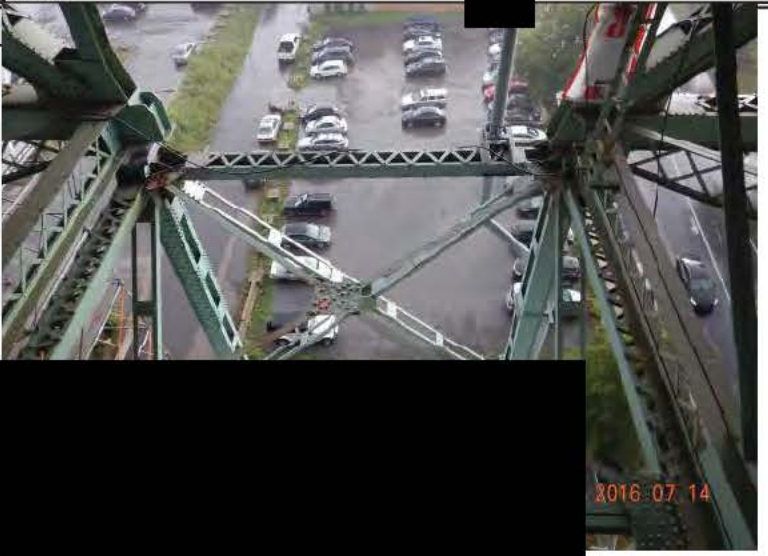
--					
<b>Élément :</b>					
Banc d'acier - Assemblages					
<b>Localisation :</b>					
Regroupé					
<b>Cote CEC</b>		<b>Cote CEM (%)</b>			
1		A		C	
		87	10	2	1
<b>Remarque / Observation</b>					
PDM moy. à très imp. Perfo. des ass. 1 (31-O), 1 (32-E), 2 (31-O), 3 (31-O) et 3 (32-O). PDS sup. à 30% sur plusieurs pl. d'ass. des ctv. pouvant réduire de façon très imp. la cap.					
Numéro d'activité:				3211	
Numéro de recommandation:				10019

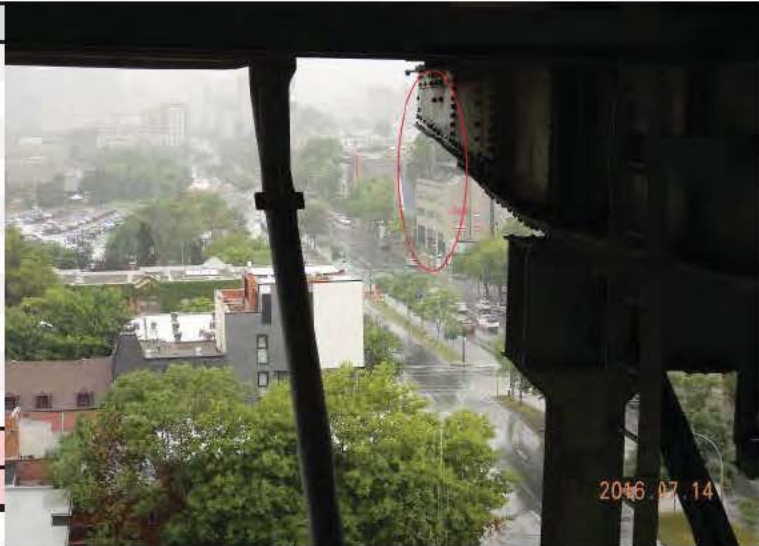
Numéro de photo: **JC\_8\_160714\_AK\_7351**

-	-	-	-
<b>Remarque / Observation</b>					
Drainage en surface déficient du côté amont. L'eau s'écoule par le côté extérieur plutôt que par le drain.					
Numéro d'activité:					
Numéro de recommandation:					
<b>Identification</b>					
<b>Position longitudinale :</b>					
Axe 32					
<b>Groupe :</b>					
Unités de fondation					
<b>Position transversale :</b>					
--					
<b>Élément :</b>					
Montant					
<b>Localisation :</b>					
Amont					
<b>Cote CEC</b>		<b>Cote CEM (%)</b>			
3		<b>A</b>	<b>B</b>	<b>C</b>	<b>D</b>
		89	8	2	1
<b>Remarque / Observation</b>					
Pertes de matériaux moyennes à très importantes.					
Numéro d'activité: 3112					
Numéro de recommandation:

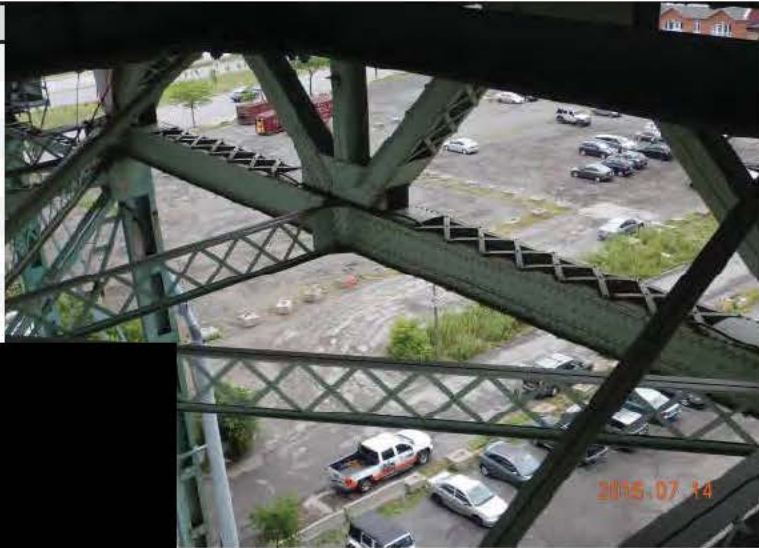
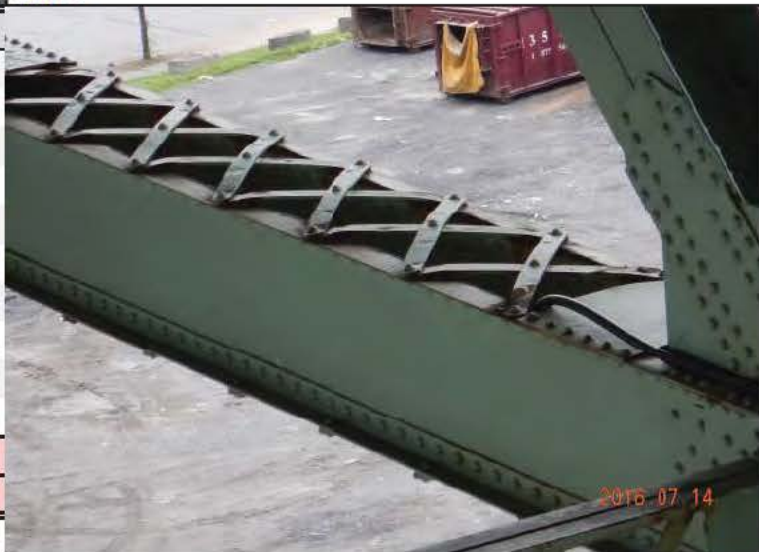
<b>Localisation :</b>					
Regroupé					
<b>Cote CEC</b>		<b>Cote CEM (%)</b>			
2		A B C D			
		94 3 2 1			
<b>Remarque / Observation</b>					
PDM moy. à très imp. Def. par corr. (jusqu'à 20 mm) de L0-L2 et L2-L4 des pl. d'âme, des corn. et des étrépillons pouvant réduire de façon imp. leur cap. Travaux de renforcement en cours.					
Numéro d'activité:				3221	
Numéro de recommandation:				16039

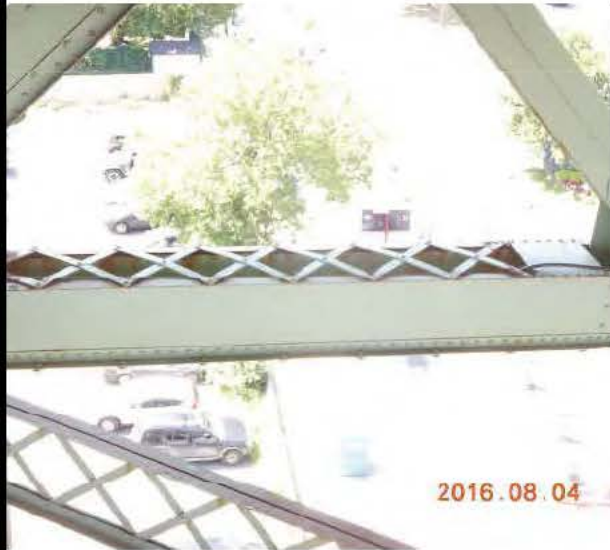
-		-	
		-		-	
<b>Remarque / Observation</b>					
PDM moy. à très imp. Def. par corr. (jusqu'à 20 mm) des pl. d'âme, des corn. et des étrépillons pouvant réduire de façon imp. leur cap. Travaux de renforcement en cours.					
Numéro de photo: <b>JC_8_170308_█_2427</b>					
Numéro d'activité:					
Numéro de recommandation:

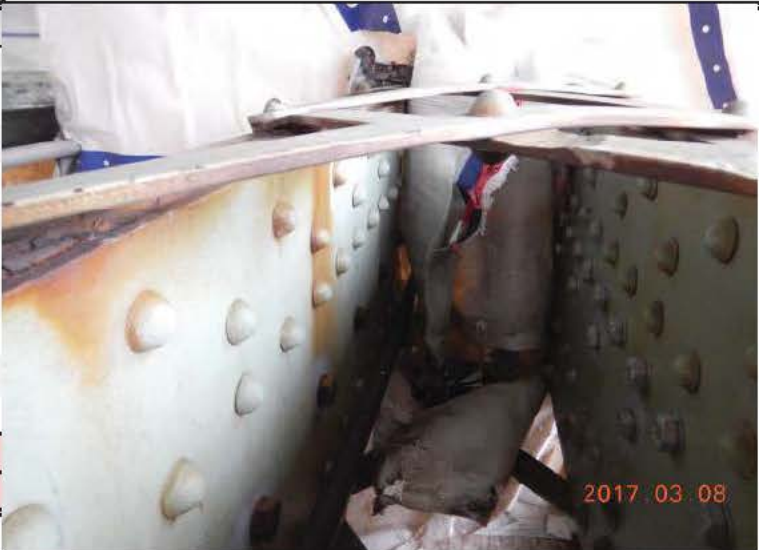
PDM moy. à très imp. Def. par corr. (jusqu'à 20 mm) des pl. d'âme, des corn. et des étrépillons pouvant réduire de façon imp. leur cap. Travaux de renforcement en cours.					
Numéro d'activité:					
Numéro de recommandation:					
<b>Identification</b>

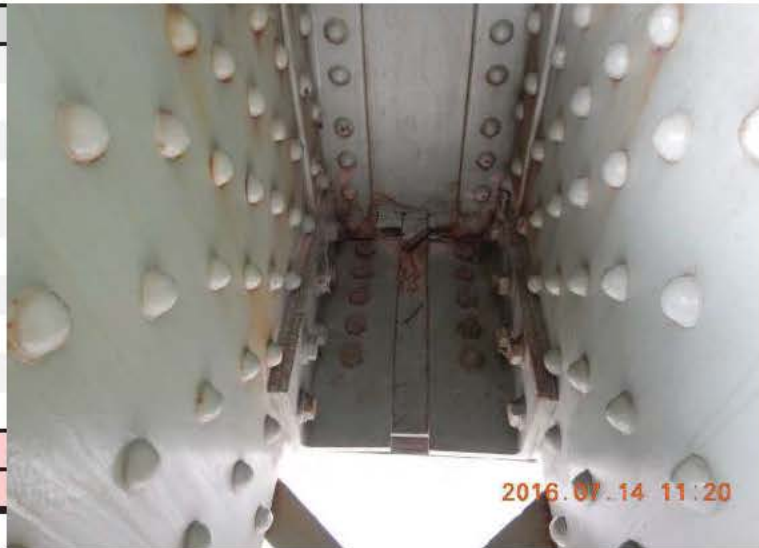
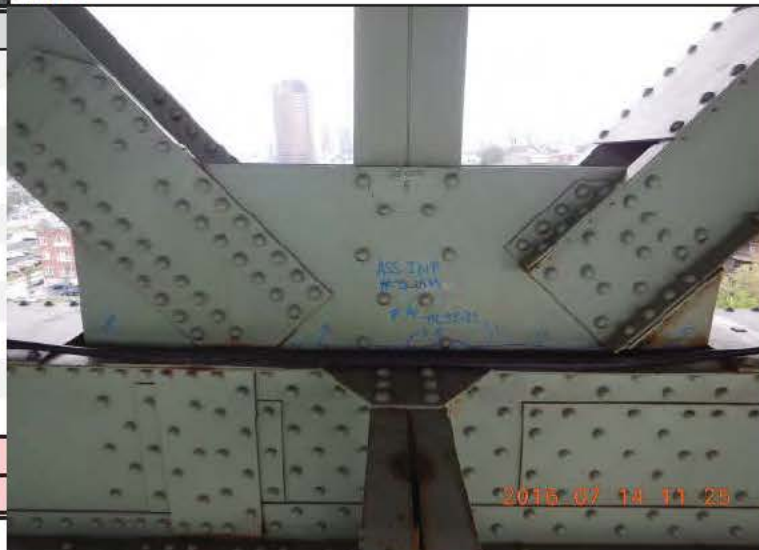
<b>Localisation :</b>					
Regroupé					
<b>Cote CEC</b>		<b>Cote CEM (%)</b>			
-		<b>A</b>	<b>B</b>	<b>C</b>	<b>D</b>
		92	2	5	1
<b>Remarque / Observation</b>					
PDM moy. à très imp. PDM de 6 à 8 mm (PDS 20 à 30%) à la SDT des ass. L0 et L8 avec la corde inf. pouvant réduire de façon imp. leur cap. Travaux de renforcement en cours pour L2 et L6. CEC à déterminer lors de la prochaine inspection détaillée.					
<b>Numéro de photo: JC_8_160714_EM_7700</b>					
Numéro d'activité:					
Numéro de recommandation:

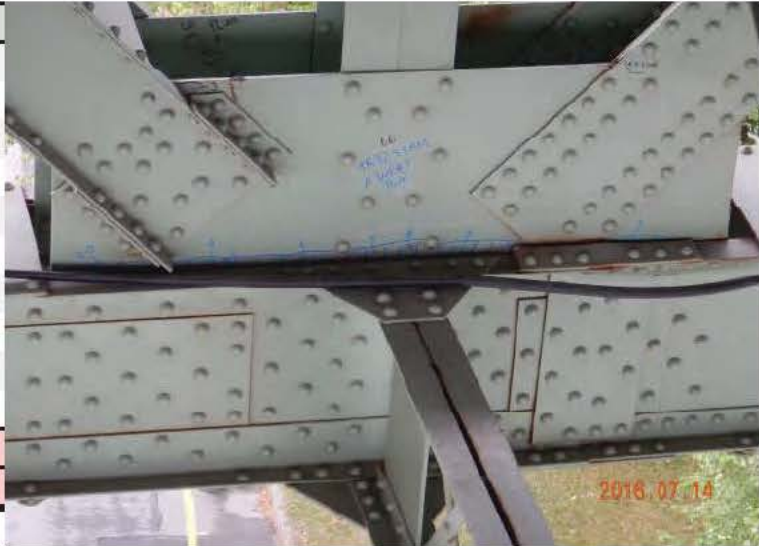
Numéro de photo: **JC\_8\_160714\_AK\_7345**

-		<b>A</b>	<b>B</b>	<b>C</b>	<b>D</b>
		92	2	5	1
<b>Remarque / Observation</b>					
PDM moy. à très imp. PDM de 6 à 8 mm (PDS 20 à 30%) à la SDT des ass. L0 et L8 avec la corde inf. pouvant réduire de façon imp. leur cap. Travaux de renforcement en cours pour L2 et L6. CEC à déterminer lors de la prochaine inspection détaillée.					
Numéro d'activité:					
Numéro de recommandation:					
<b>Identification</b>					
<b>Position longitudinale :</b>					
Travée 32-33					
<b>Groupe :</b>					
Structure d'acier					
<b>Position transversale :</b>					
Ferme amont					
<b>Élément :</b>					
Assemblage inférieur					
<b>Localisation :</b>					
L0					
<b>Cote CEC</b>		<b>Cote CEM (%)</b>			
4		<b>A</b>	<b>B</b>	<b>C</b>	<b>D</b>
		100	0	0	0
<b>Remarque / Observation</b>					
Élément renforcé.					
Numéro d'activité:					
Numéro de recommandation:

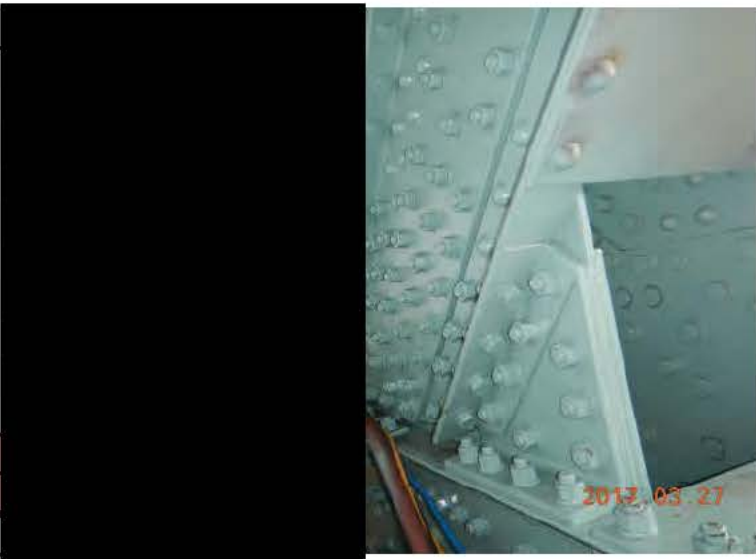
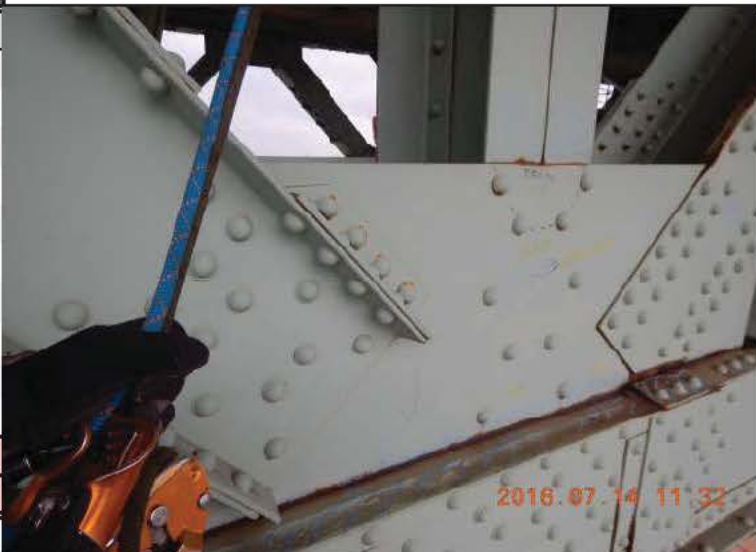
4		A		D	
		B	C	D	
		100	0	0	0
<b>Remarque / Observation</b>					
Travaux de renforcement en cours.					
Numéro de photo: <b>JC_8_160714_EM_7703</b>					
Numéro d'activité:					
Numéro de recommandation:

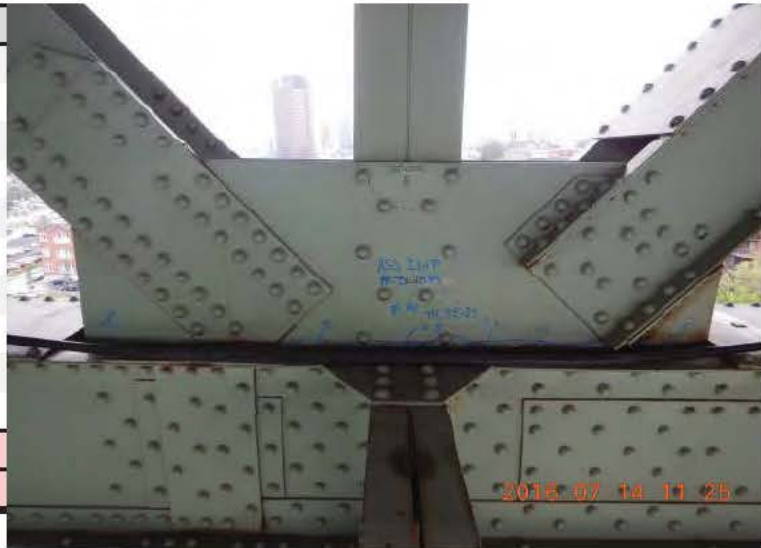
Numéro de photo: **JC\_8\_160714\_EM\_7700**

Travaux de renforcement en cours.					
Numéro d'activité:					
Numéro de recommandation:

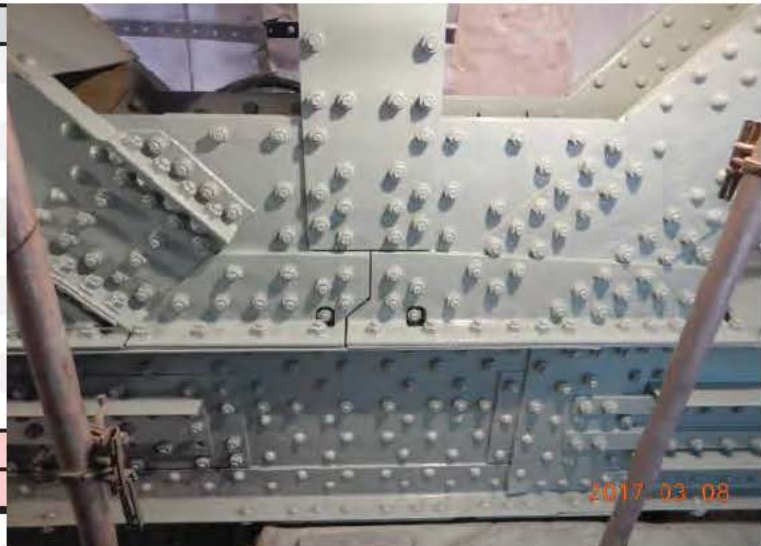
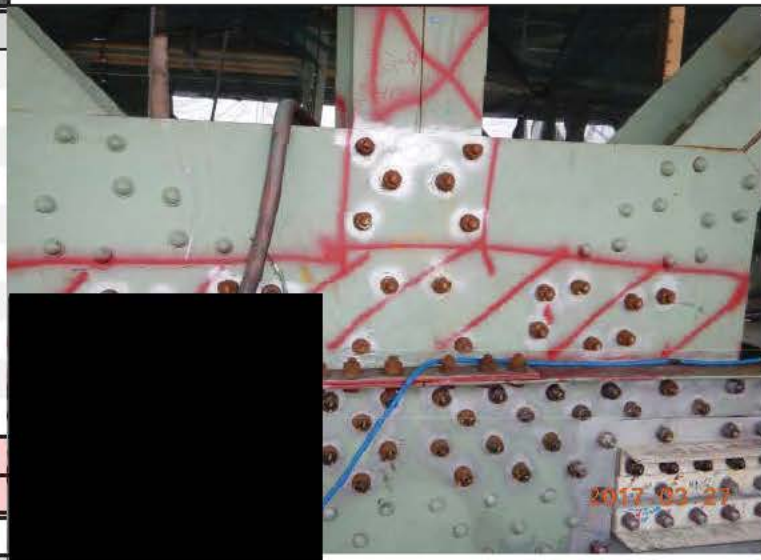
<b>Position transversale :</b>					
Ferme amont					
<b>Élément :</b>					
Assemblage inférieur					
<b>Localisation :</b>					
L4					
<b>Cote CEC</b>		<b>Cote CEM (%)</b>			
2		A	B	C	D
		92	2	5	1
<b>Remarque / Observation</b>					
Pertes de matériaux moyennes à très importantes. Travaux en cours.					
Numéro de photo: <b>JC_8_170327</b> <span style="background-color: black; color: black;">[REDACTED]</span> <b>_2634</b>					
Numéro d'activité: 3221					
Numéro de recommandation: 16039

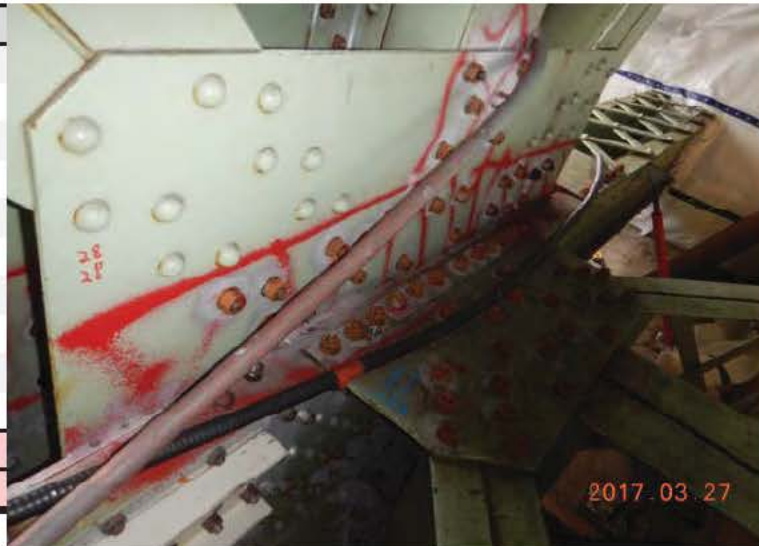
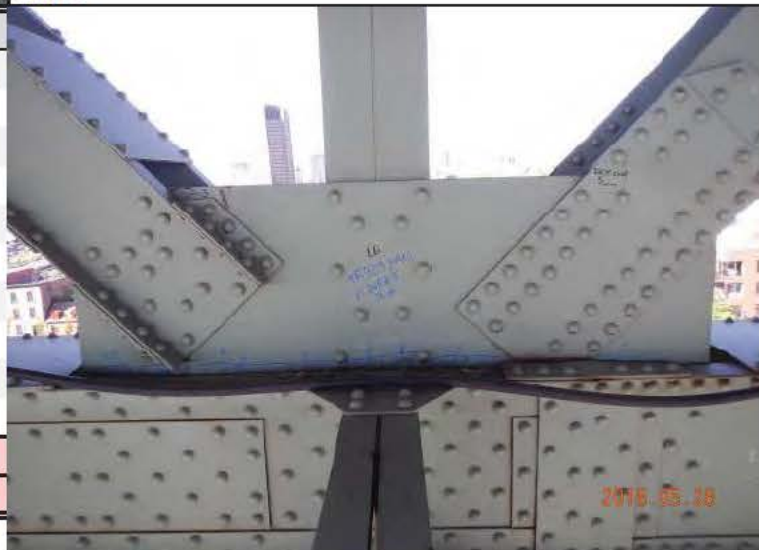
4		A B C D			
		100 0 0 0			
<b>Remarque / Observation</b>					
Travaux de renforcement en cours.					
<b>Numéro de photo: JC_8_160526_JM_9089</b>					
Numéro d'activité:					
Numéro de recommandation:

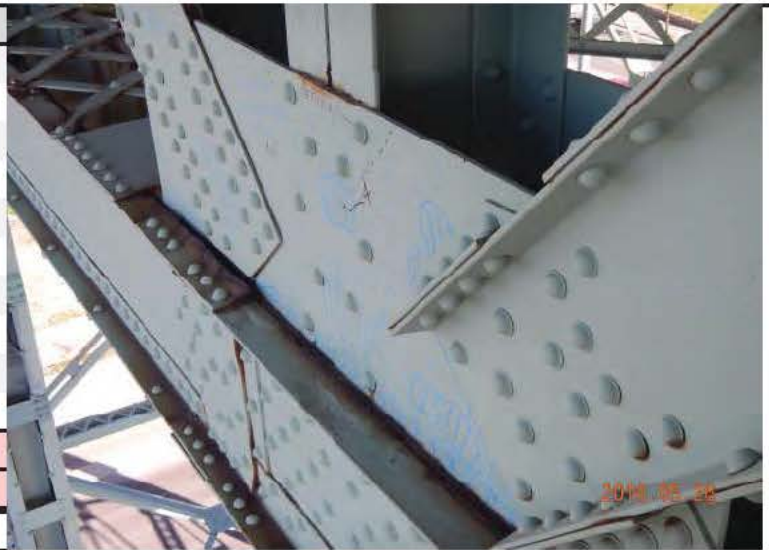
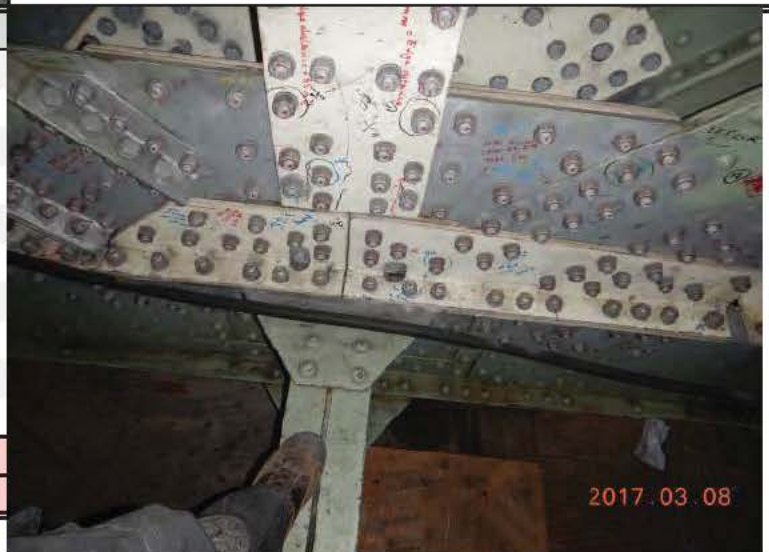
100	0	0	0
<b>Remarque / Observation</b>					
Travaux de renforcement en cours.					
Numéro de photo: <b>JC_8_170308_MB_2441</b>					
Numéro d'activité:					
Numéro de recommandation:

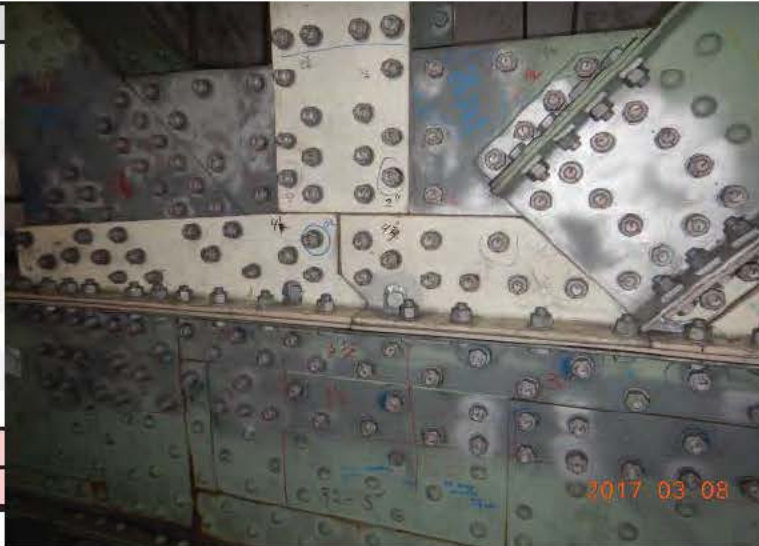
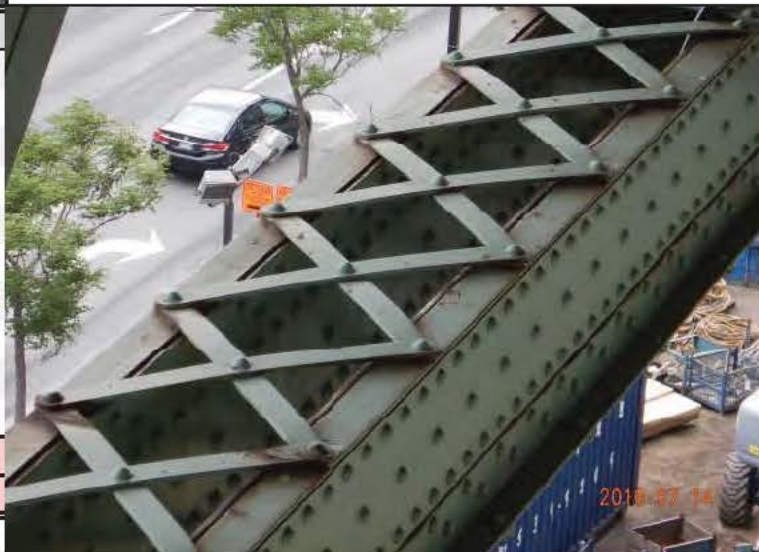
<b>Cote CEC</b>		<b>Cote CEM (%)</b>			
3		A B C D			
		94 4 2 0			
<b>Remarque / Observation</b>					
PDM moy. à très imp. Def. par des pl. d'âme, des corn. et des étrépillons des cordes L2-L4 et L6-L8 pouvant réduire de façon appréciable leur cap.					
Numéro de photo: <b>JC_8_160714_AK_7343</b>					
Numéro d'activité:					
Numéro de recommandation:

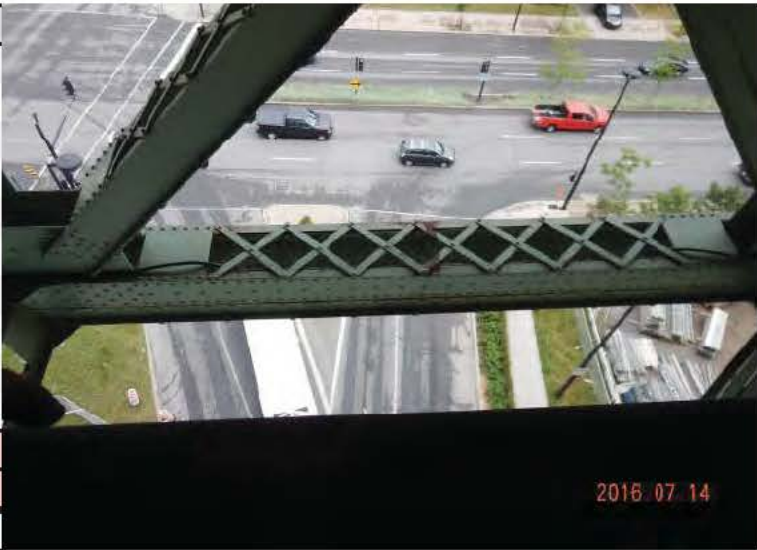
<b>Remarque / Observation</b>					
PDM moy. à très imp. Def. par des pl. d'âme, des corn. et des étrépillons des cordes L2-L4 et L6-L8 pouvant réduire de façon appréciable leur cap.					
Numéro d'activité:					
Numéro de recommandation:					
<b>Identification</b>					
<b>Position longitudinale :</b>					
Travée 32-33					
<b>Groupe :</b>					
Structure d'acier					
<b>Position transversale :</b>					
Ferme aval					
<b>Élément :</b>					
Corde inférieure					
<b>Localisation :</b>

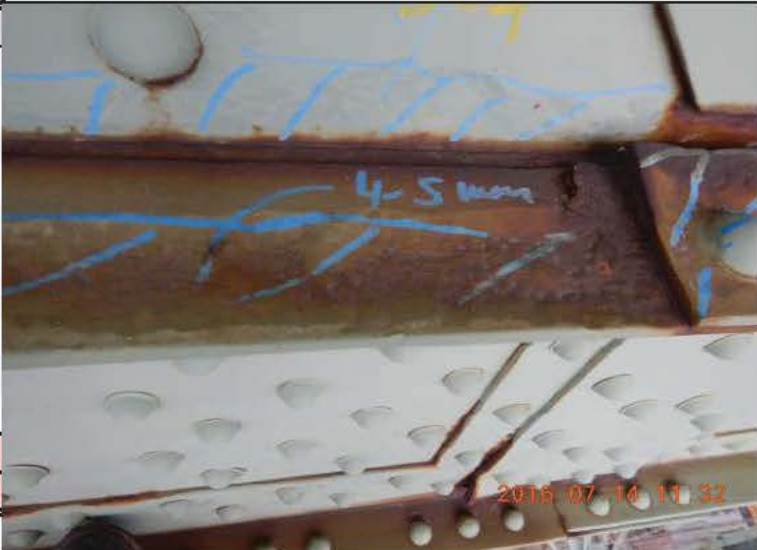
<b>Remarque / Observation</b>					
PDM moy. à très imp. Def. par des pl. d'âme, des corn. et des étrépillons des cordes L2-L4 et L6-L8 pouvant réduire de façon appréciable leur cap.					
Numéro d'activité:					
Numéro de recommandation:

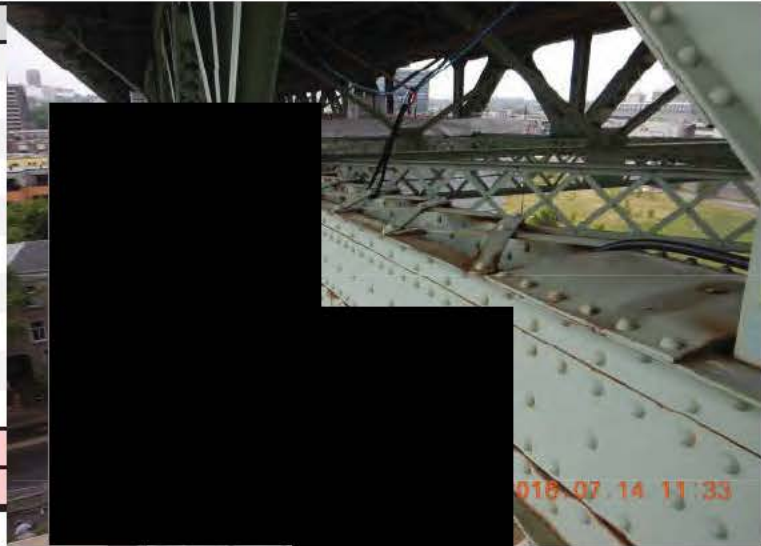
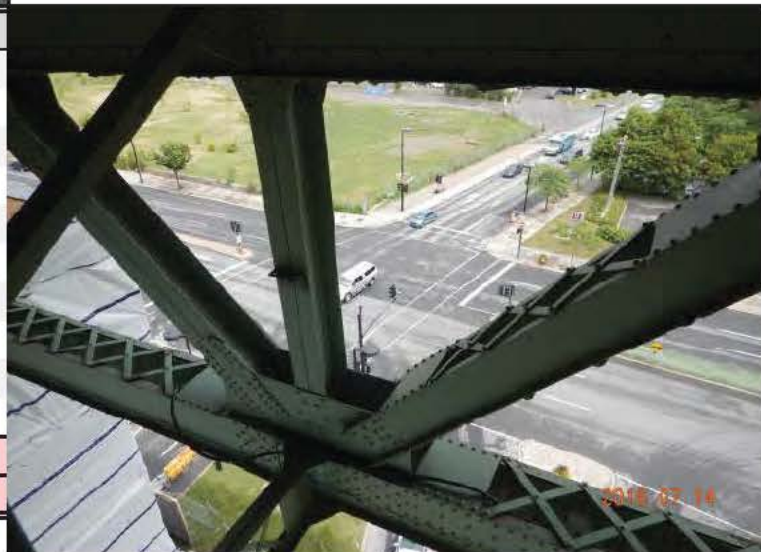
Regroupé					
<b>Cote CEC</b>		<b>Cote CEM (%)</b>			
3		<b>A</b>	<b>B</b>	<b>C</b>	<b>D</b>
		96	2	1	1
<b>Remarque / Observation</b>					
Pertes de matériaux moyennes à importantes à quelques endroits. Perforation à la base des montants. Pertes de matériaux moyennes aux sections de transfert					
Numéro d'activité: 3221					
Numéro de recommandation: 16039

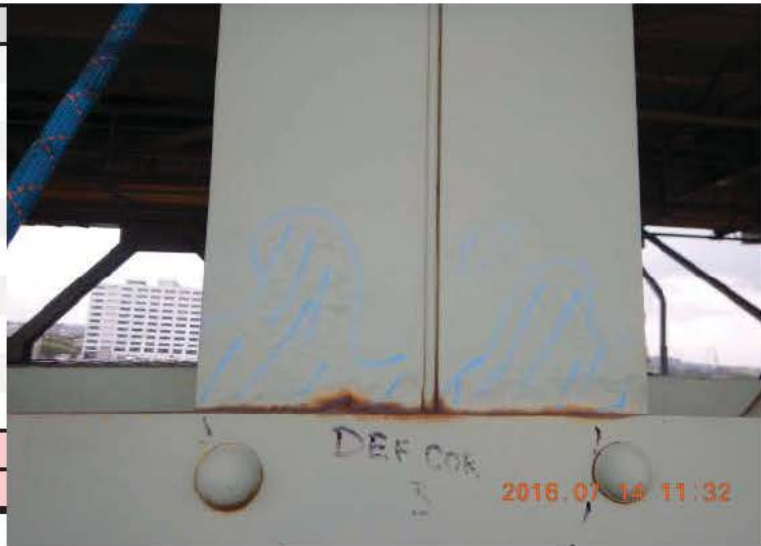
Numéro de photo: **JC\_8\_160714\_EM\_7705**

Regroupé					
<b>Cote CEC</b>		<b>Cote CEM (%)</b>			
1		<b>A</b>	<b>B</b>	<b>C</b>	<b>D</b>
		80	6	9	5
<b>Remarque / Observation</b>					
PDM moy. à très imp. PDM de 3 à 6 mm (PDS 20 à 30%) aux SDT de L4 avec la corde inf. réduisant la cap. de façon imp. PDM de 5 à 10 mm (PDS >30%) aux SDT de L6 et L8 avec la corde inf. réduisant la cap. de façon très imp. Travaux de renforcement en cours pour L0 et					
Numéro d'activité: 16039					
Numéro de recommandation:

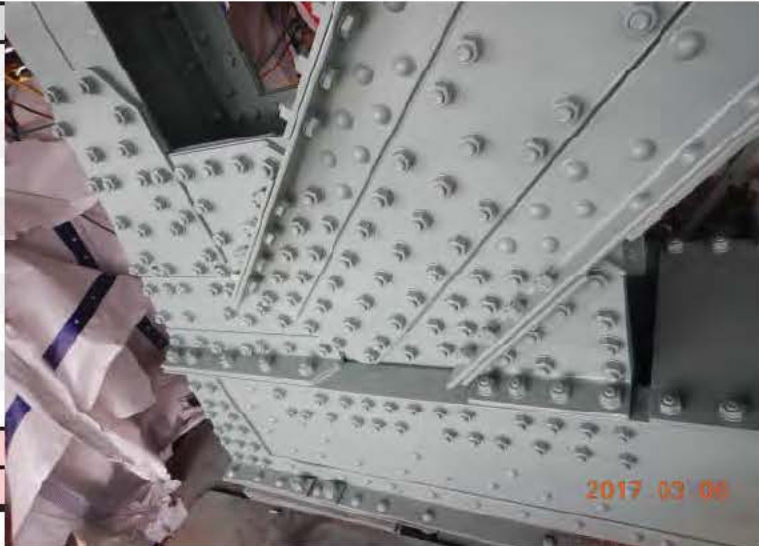
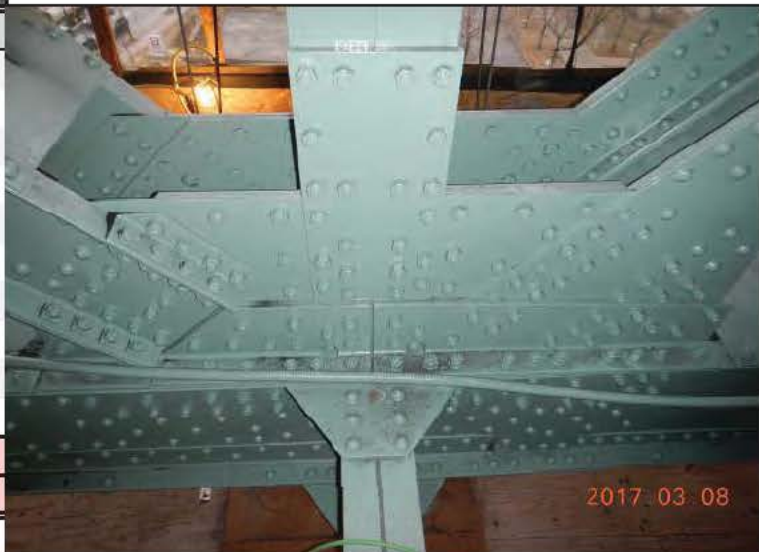
Travaux de renforcement en cours.					
Numéro d'activité:				<b>Numéro de photo: JC_8_170308_2450</b>	
Numéro de recommandation:

-	-	-	-
<b>Remarque / Observation</b>					
Cotes non disponibles. PDM de 3 à 6 mm (PDS 20 à 30%) aux SDT avec la corde inf. réduisant la cap. de façon imp. Travaux en cours.					
Numéro de photo: <b>JC_8_170308</b> <span style="background-color: black; color: black;">[REDACTED]</span> <b>2452</b>					
Numéro d'activité: 3221					
Numéro de recommandation: 16039					
<b>Identification</b>					
<b>Position longitudinale :</b>					
Travée 32-33					
<b>Groupe :</b>					
Structure d'acier					
<b>Position transversale :</b>					
Ferme aval					
<b>Élément :</b>					
Assemblage inférieur					
<b>Localisation :</b>					
L6					
<b>Cote CEC</b>		<b>Cote CEM (%)</b>			
1		A	B	C	D

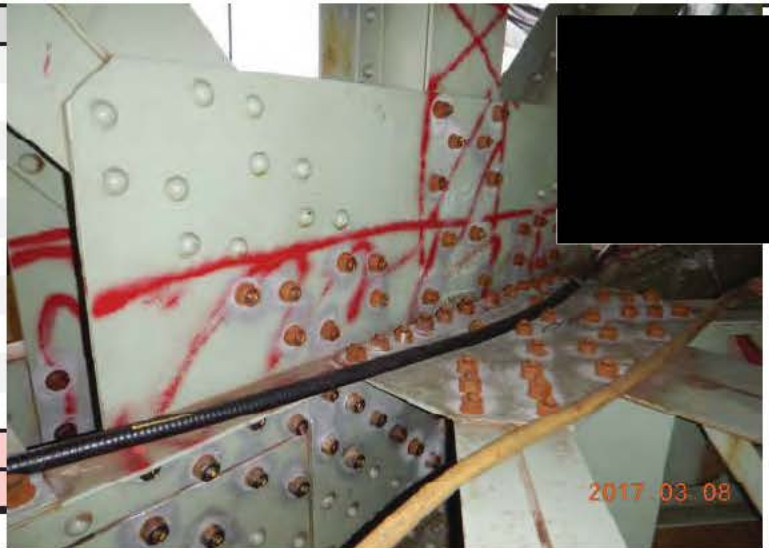
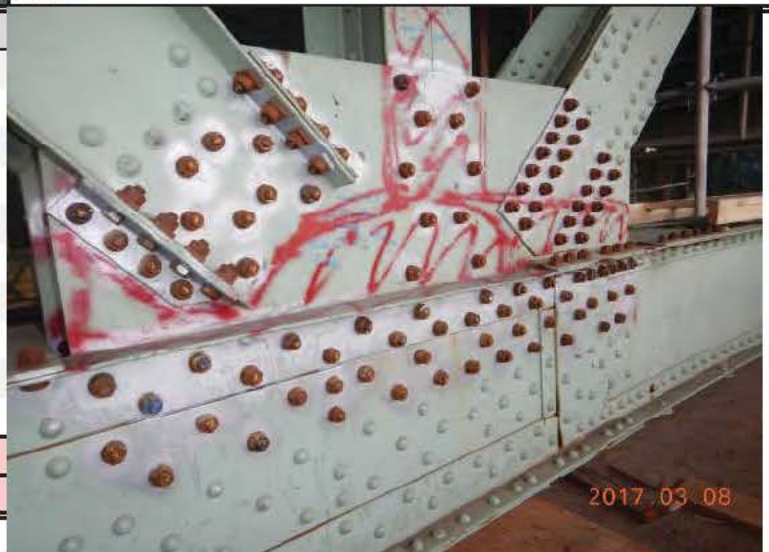
-	-	-	-
<b>Remarque / Observation</b>					
Cotes non disponibles. PDM de 5 à 10 mm (PDS >30%) aux SDT avec la corde inf. réduisant la cap. de façon très imp. Travaux en cours.					
Numéro de photo: <b>JC_8_170308</b> <span style="background-color: black; color: black;">[REDACTED]</span> <b>2454</b>					
Numéro d'activité: 3221					
Numéro de recommandation: 16039
