# Rapport d'inspection annuelle

Inspection générale du pont Jacques-Cartier, section 8  
Version finale

Contrat: 62408

14 avril 2017

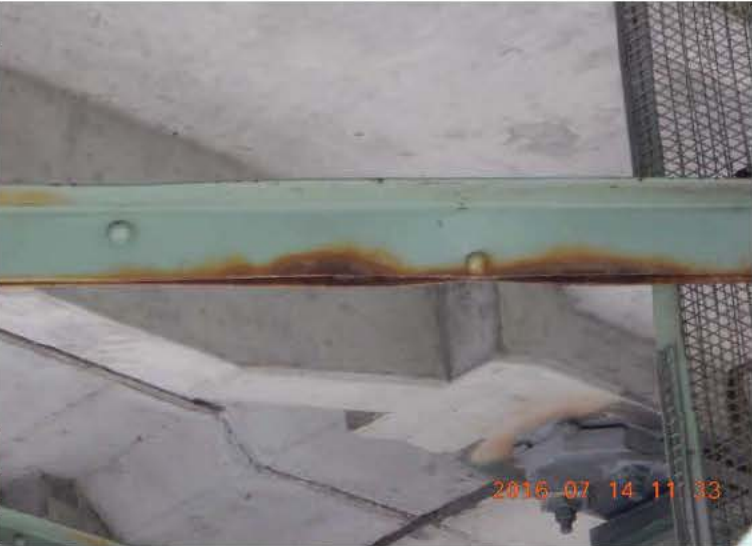
<b>Remarque / Observation</b>					
Pertes de matériaux moyennes à importantes. Déformation par corrosion.					
Numéro de photo: <b>JC_8_160714_EM_7708</b>					
Numéro d'activité:					
Numéro de recommandation:					
<b>Identification</b>					
<b>Position longitudinale :</b>					
Travée 32-33					
<b>Groupe :</b>					
Structure d'acier					
<b>Position transversale :</b>					
Général					
<b>Élément :</b>					
Contreventement horizontal inférieur

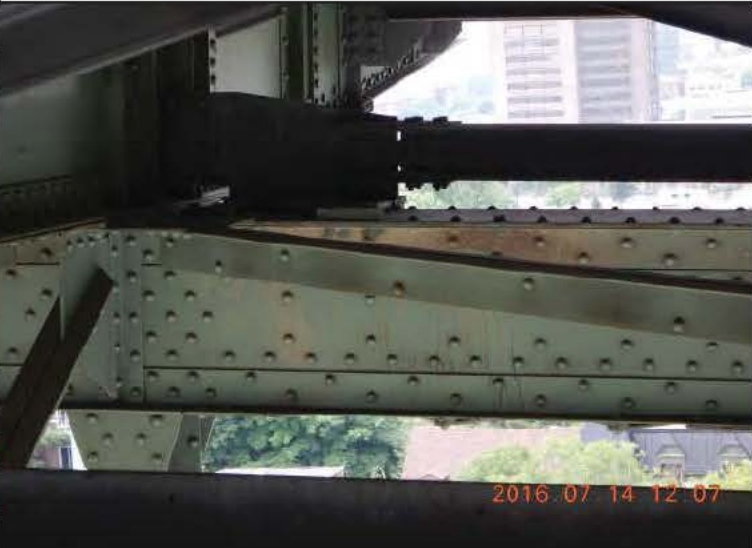
<b>Remarque / Observation</b>					
PDM moy. à très imp. Perfo. des corn. et des étrépillons. Def. par corr. Défauts aff. la cap. de façon appréciable.					
Numéro de photo: <b>JC_8_160714_EM_7714</b>					
Numéro d'activité: 3221					
Numéro de recommandation: 16039

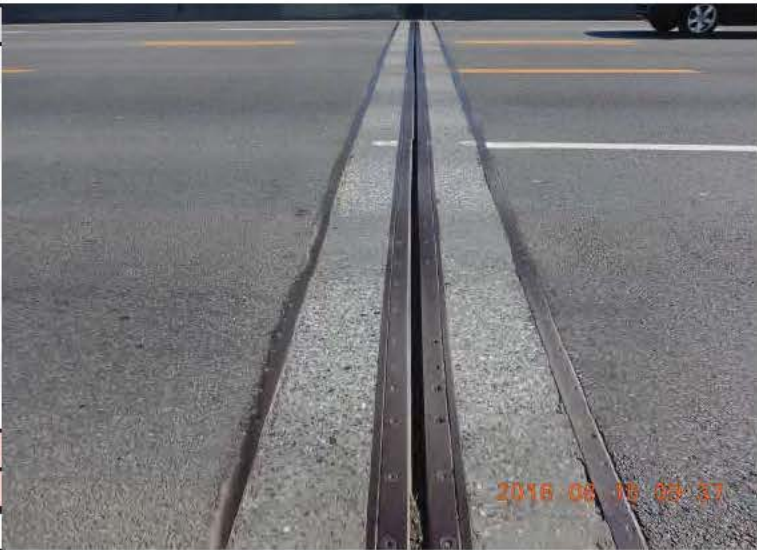
Axe 34					
<b>Groupe :</b>					
Joint de dilatation					
<b>Position transversale :</b>					
Voie 1					
<b>Élément :</b>					
Profilé					
<b>Localisation :</b>					
--					
<b>Cote CEC</b>	<b>Cote CEM (%)</b>				
3		<b>A</b>	<b>B</b>	<b>C</b>	<b>D</b>
		100	0	0	0
<b>Remarque / Observation</b>					
Décalage vertical des cornières d'enclenchement présentant un danger appréciable.					
<b>Numéro d'activité:</b>					
<b>Numéro de recommandation:</b>					
<b>Identification</b>					
<b>Position longitudinale :</b>

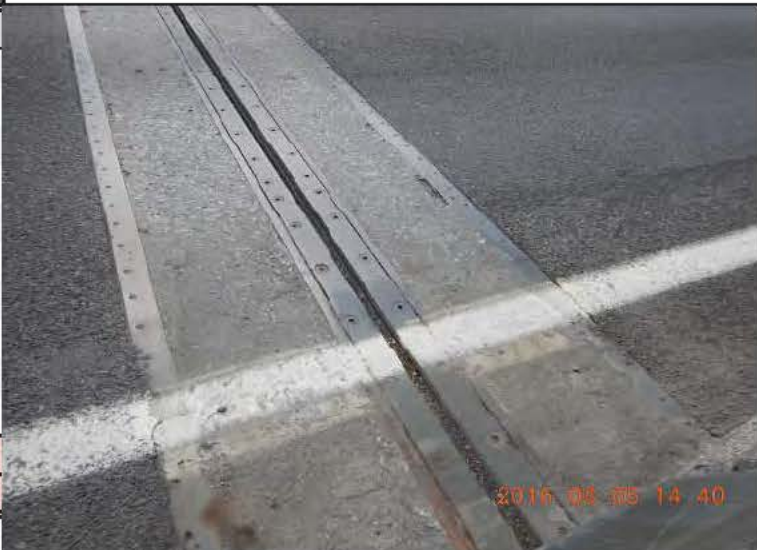
100	0	0	0
<b>Remarque / Observation</b>					
Décalage vertical des cornières d'enclenchement présentant un danger appréciable.					
<b>Numéro d'activité:</b>					
<b>Numéro de recommandation:</b>

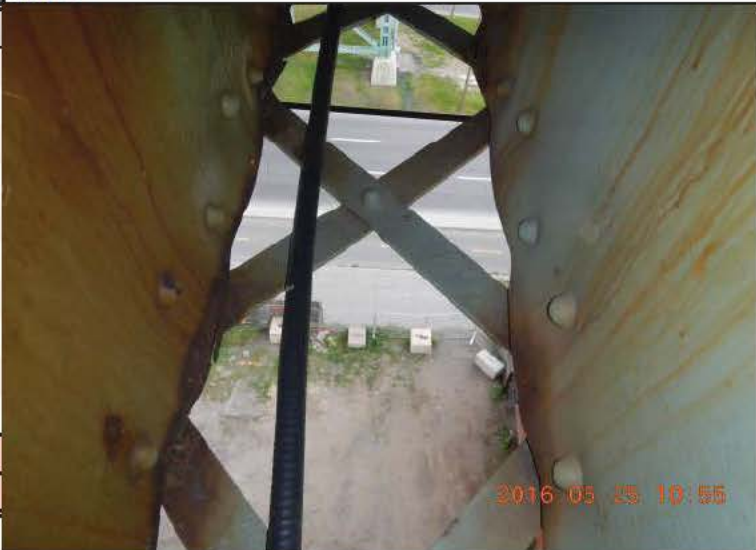
<b>Localisation :</b>					
L8-L10					
<b>Cote CEC</b>		<b>Cote CEM (%)</b>			
4		A	B	C	D
		100	0	0	0
<b>Remarque / Observation</b>					
Travaux de remplacement des éléments en cours.					
				Numéro de photo: <b>JC_8_160525_EM_6243</b>	
Numéro d'activité:					
Numéro de recommandation:

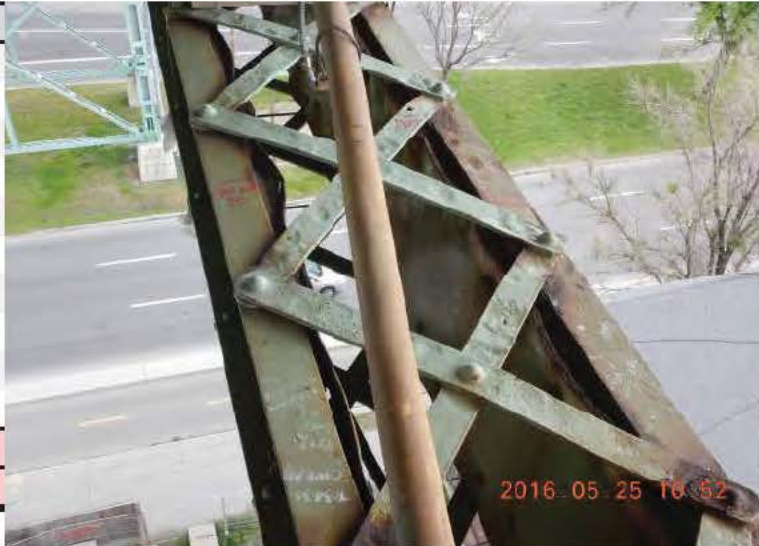
Numéro de photo: **JC\_8\_160525\_EM\_6241**

<b>Remarque / Observation</b>					
Travaux de remplacement des éléments en cours.					
Numéro d'activité:					
Numéro de recommandation:

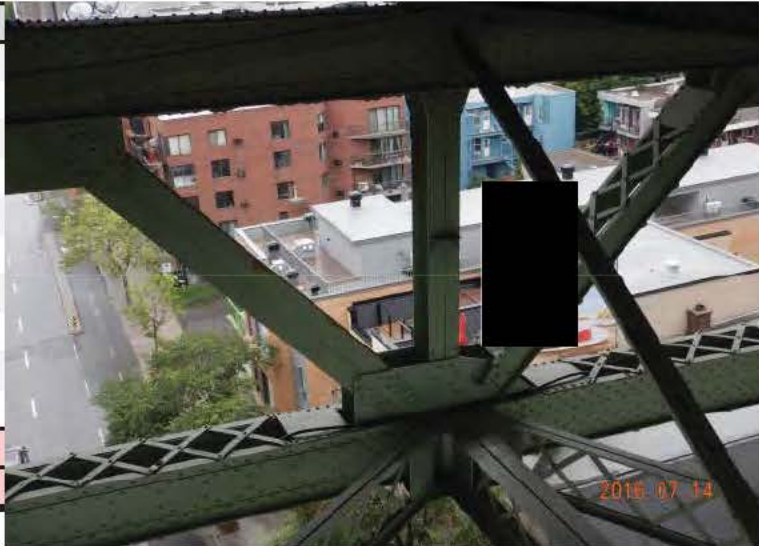
Numéro de photo: **JC\_8\_160714\_AK\_7323**

-					
		<b>A</b>	<b>B</b>	<b>C</b>	<b>D</b>
		93	5	1	1
<b>Remarque / Observation</b>					
Travaux de renforcement en cours. CEC à déterminer lors de la prochaine inspection détaillée.					
Numéro d'activité:					
Numéro de recommandation:					
<b>Identification</b>					
<b>Position longitudinale :</b>					
Travée 34-35					
<b>Groupe :</b>					
Structure d'acier					
<b>Position transversale :</b>					
Ferme amont					
<b>Élément :</b>					
Diagonale					
<b>Localisation :</b>					
U9-L10					
<b>Cote CEC</b>		<b>Cote CEM (%)</b>			
4					
		<b>A</b>	<b>B</b>	<b>C</b>	<b>D</b>
		100	0	0	0
<b>Remarque / Observation</b>					
Travaux de renforcement en cours.					
Numéro d'activité:					
Numéro de recommandation:

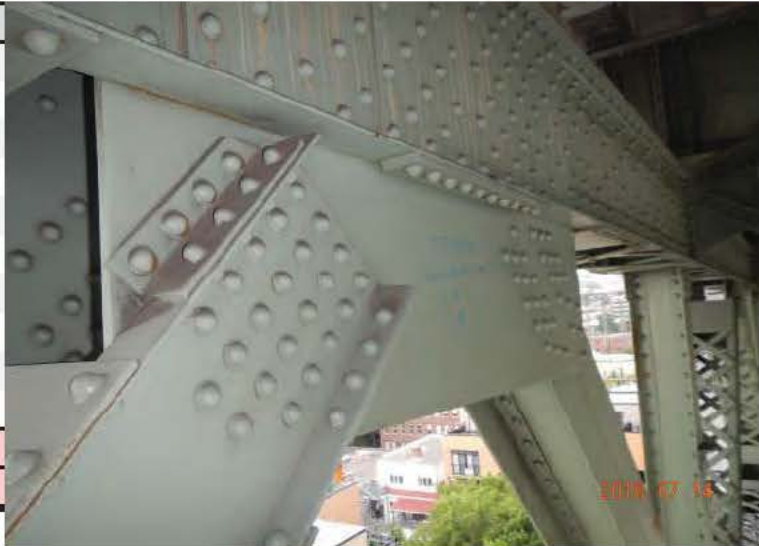
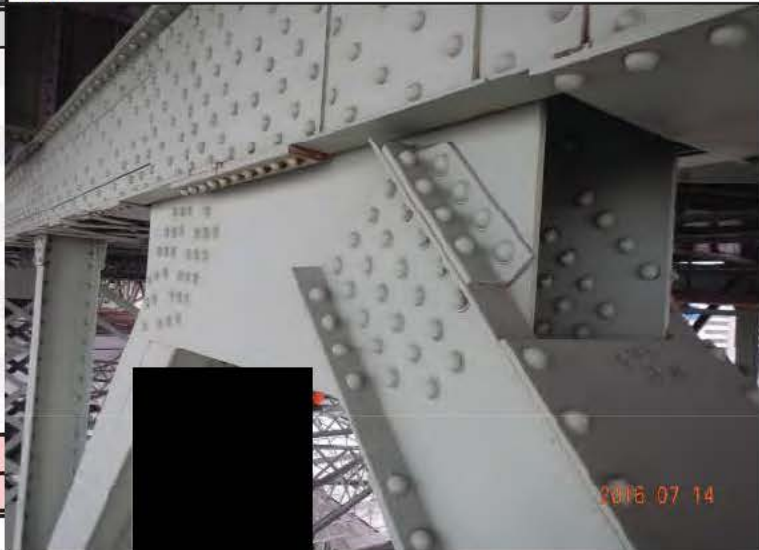
4		<b>A</b>	<b>B</b>	<b>C</b>	<b>D</b>
		100	0	0	0
<b>Remarque / Observation</b>					
Gousset fortement sollicité selon la dernière évaluation.					
<b>Numéro de photo: JC_8_160714_JM_9684</b>					
Numéro d'activité: 3221					
Numéro de recommandation: 16039

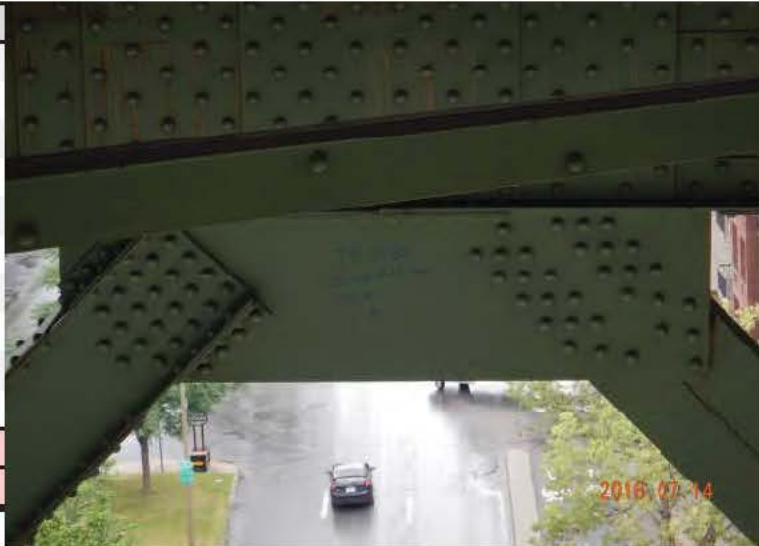
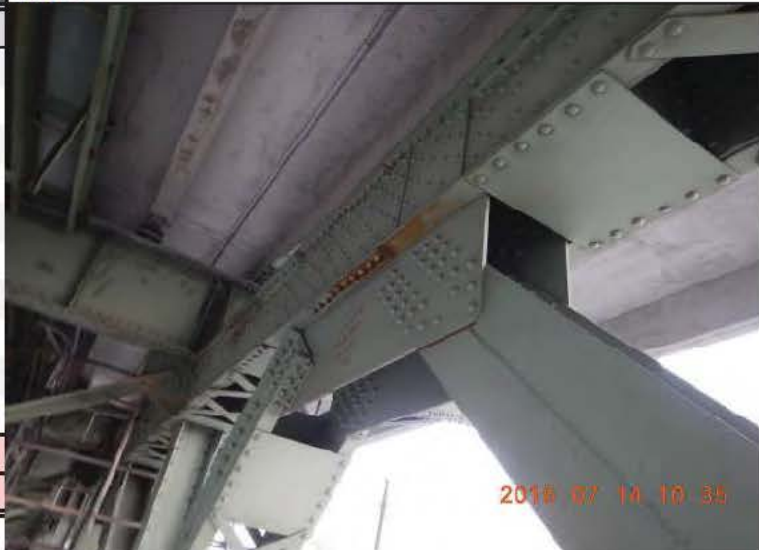
4		<b>A</b>	<b>B</b>	<b>C</b>	<b>D</b>
		100	0	0	0
<b>Remarque / Observation</b>					
Gousset fortement sollicité selon la dernière évaluation.					
<b>Numéro de photo: JC_8_160714_EM_7683</b>					
Numéro d'activité: 3221					
Numéro de recommandation: 16039

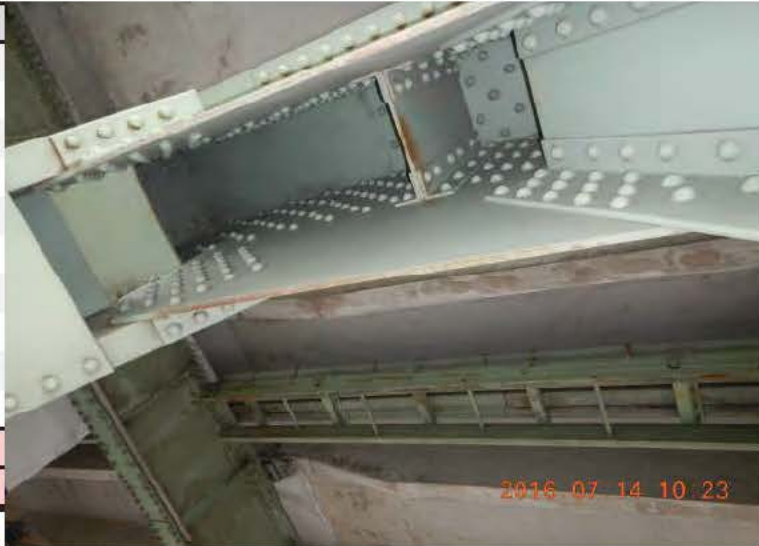
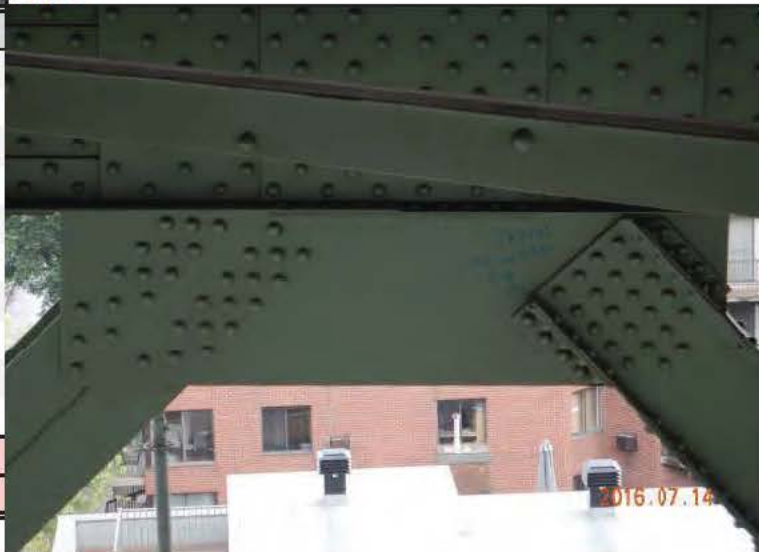
4		<b>A</b>	<b>B</b>	<b>C</b>	<b>D</b>
		100	0	0	0
<b>Remarque / Observation</b>					
Gousset fortement sollicité selon la dernière évaluation.					
<b>Numéro de photo: JC_8_160714_AK_7317</b>					
Numéro d'activité: 3221					
Numéro de recommandation: 16039

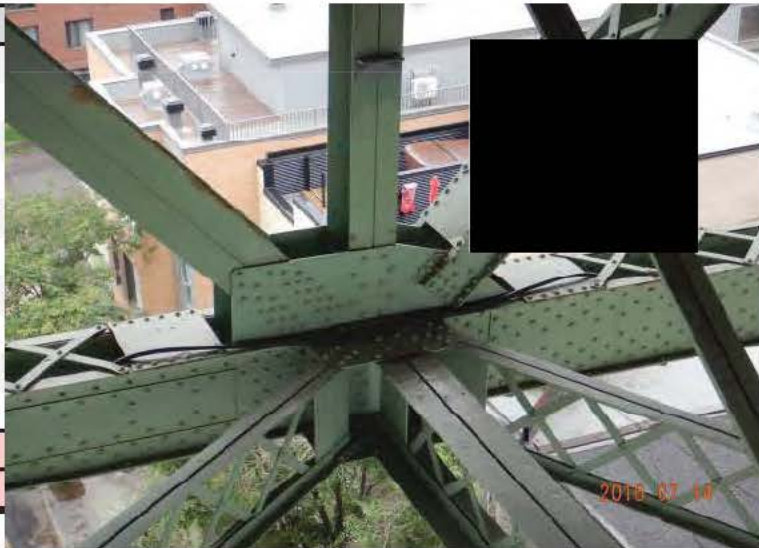
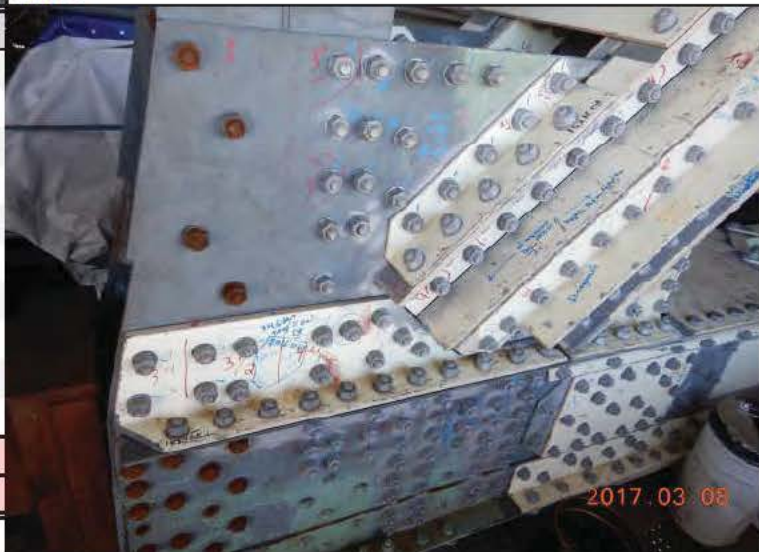
-		A		B	
		C		D	
		97		2	
		1		0	
<b>Remarque / Observation</b>					
PDM moy. à imp. PDM de 3 à 7 mm (PDS 10 à 20%) à la SDT des ass. L0, L2 et L4 avec la corde inf. pouvant réduire de façon appréciable leur cap. Travaux de renforcement en cours pour L10. CEC à déterminer lors de la prochaine inspection détaillée.					
<b>Numéro de photo: JC_8_160714_AK_7328</b>					
Numéro d'activité: 3221					
Numéro de recommandation: 16039					
<b>Identification</b>					
<b>Position longitudinale :</b>					
Travée 34-35					
<b>Groupe :</b>					
Structure d'acier					
<b>Position transversale :</b>					
Ferme amont					
<b>Élément :</b>					
Assemblage inférieur					
<b>Localisation :</b>					
L10					
<b>Cote CEC</b>		<b>Cote CEM (%)</b>			
4		A		B	
		C		D	
		100		0	
		0		0	
<b>Remarque / Observation</b>					
Travaux de renforcement en cours.					
<b>Numéro de photo: JC_8_170308_2493</b>					
Numéro d'activité:					
Numéro de recommandation:

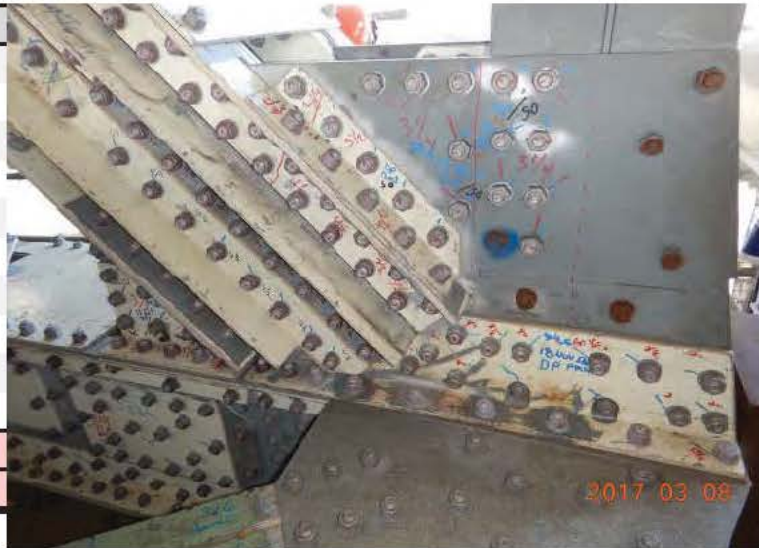
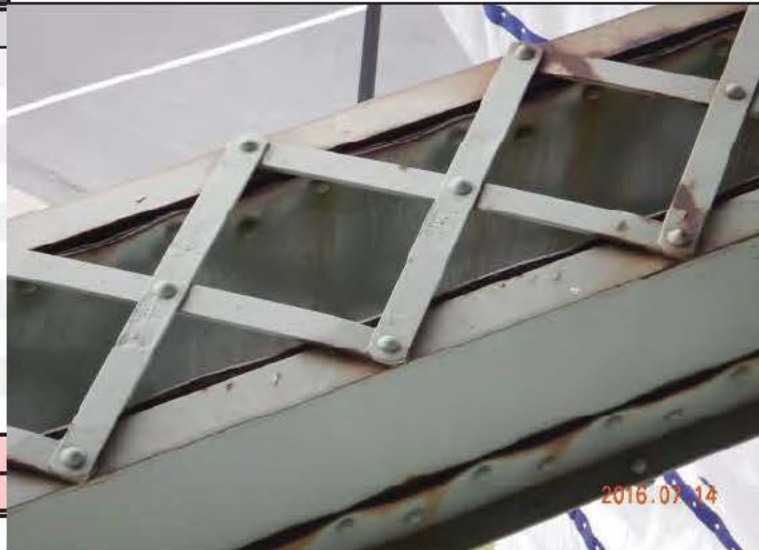
Regroupé					
<b>Cote CEC</b>		<b>Cote CEM (%)</b>			
-		<b>A</b>	<b>B</b>	<b>C</b>	<b>D</b>
		93	3	3	1
<b>Remarque / Observation</b>					
PDM moy. à très imp. Def. par corr. des pl. d'âmes, des corn. et des étrépillons de L0-L2 pouvant réduire de façon imp. sa cap. Travaux en cours. Élément L8-L10 remplacé. CEC à déterminer lors de la prochaine inspection détaillée.					
Numéro de photo: <b>JC_8_160714_AK_7330</b>					
Numéro d'activité:					
Numéro de recommandation:

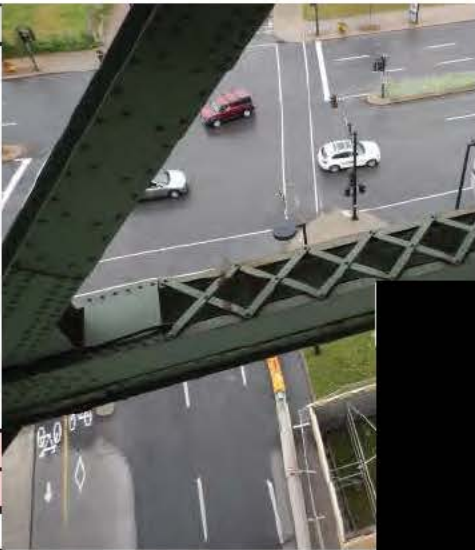
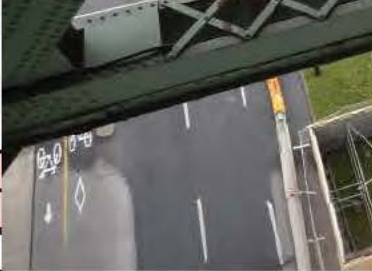
-		<b>A</b>	<b>B</b>	<b>C</b>	<b>D</b>
		93	3	3	1
<b>Remarque / Observation</b>					
PDM moy. à très imp. Def. par corr. des pl. d'âmes, des corn. et des étrépillons de L0-L2 pouvant réduire de façon imp. sa cap. Travaux en cours. Élément L8-L10 remplacé. CEC à déterminer lors de la prochaine inspection détaillée.					
<b>Numéro d'activité:</b>				<b>Numéro de photo: JC_8_160714_AK_7329</b>	
<b>Numéro de recommandation:</b>					
<b>Identification</b>					
<b>Position longitudinale :</b>

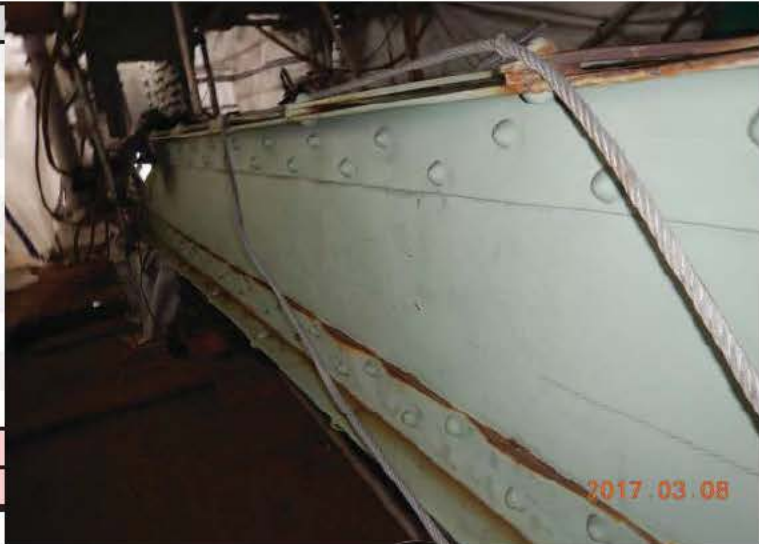
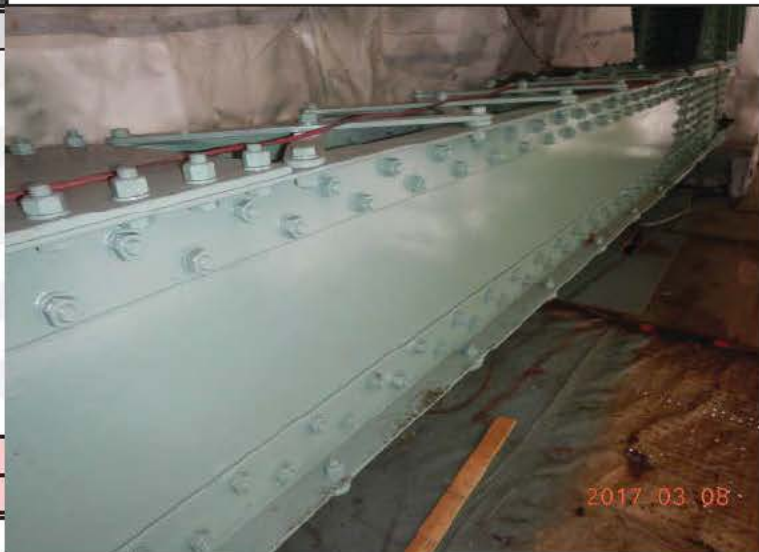
<b>Cote CEC</b>		<b>Cote CEM (%)</b>			
4		<b>A</b>	<b>B</b>	<b>C</b>	<b>D</b>
		100	0	0	0
<b>Remarque / Observation</b>					
Élément remplacé.					
Numéro d'activité:					
Numéro de recommandation:

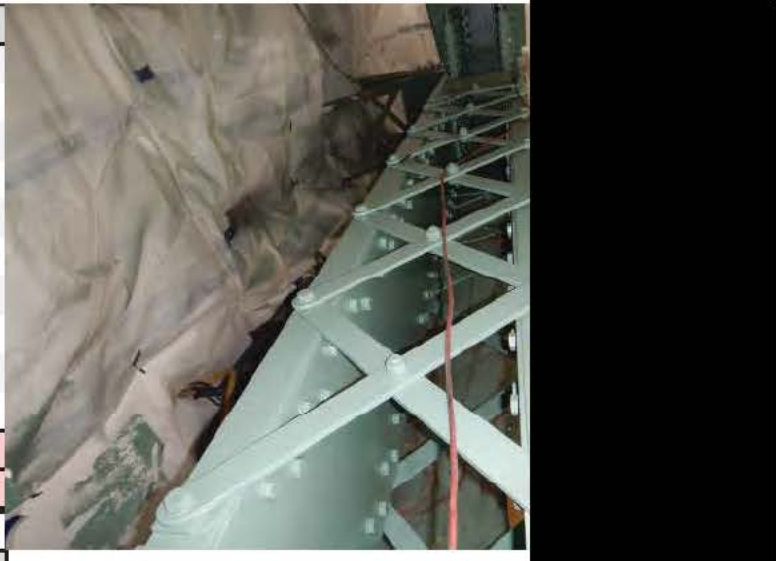
PDM moy. à très imp. Perfo. à la base des montants. PDM de 3-7 mm sur les semelles. Def. par corr. de L10-U10 pouvant réduire de façon imp. sa cap. Travaux en cours.					
Numéro de photo: <b>JC_8_160714_AK_7313</b>					
Numéro d'activité:					
Numéro de recommandation:

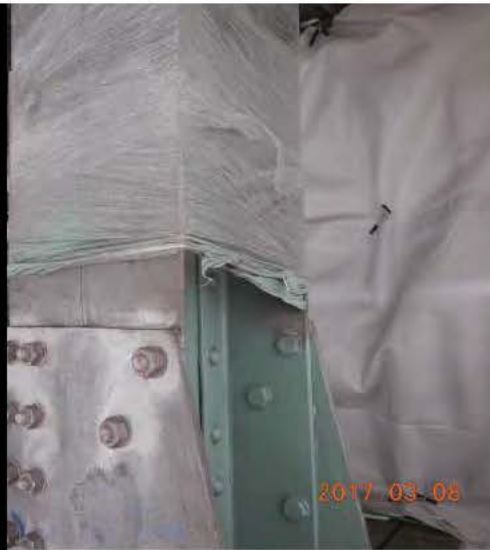
-	-	-	
<b>Remarque / Observation</b>					
Cotes non disponibles. PDM moy. à très imp. PDM de 3-7 mm sur les semelles. Def. par corr. pouvant réduire de façon imp. sa cap. Élément partiellement inaccessible. Travaux en cours.					
				Numéro de photo: <b>JC_8_170308</b> <b>_2469</b>	
Numéro d'activité:				3221	
Numéro de recommandation:				16039	
<b>Identification</b>					
<b>Position longitudinale :</b>					
Travée 34-35					
<b>Groupe :</b>					
Structure d'acier					
<b>Position transversale :</b>					
Ferme aval					
<b>Élément :</b>					
Montant					
<b>Localisation :</b>					
L10-U10					
<b>Cote CEC</b>		<b>Cote CEM (%)</b>			
2		A	B	C

-	-	-	
<b>Remarque / Observation</b>					
Cotes non disponibles. PDM moy. à très imp. PDM de 3-7 mm sur les semelles. Def. par corr. pouvant réduire de façon imp. sa cap. Élément partiellement inaccessible. Travaux en cours.					
				Numéro de photo: <b>JC_8_170308</b> <b>_2473</b>	
Numéro d'activité:				3221	
Numéro de recommandation:				16039

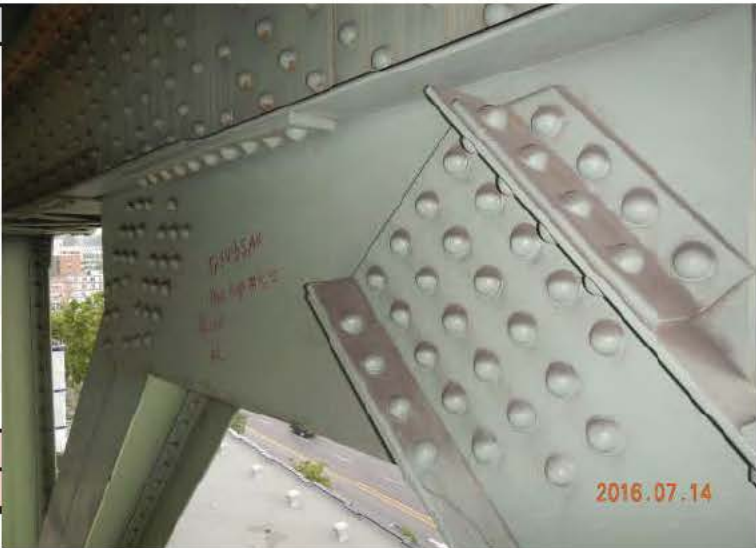
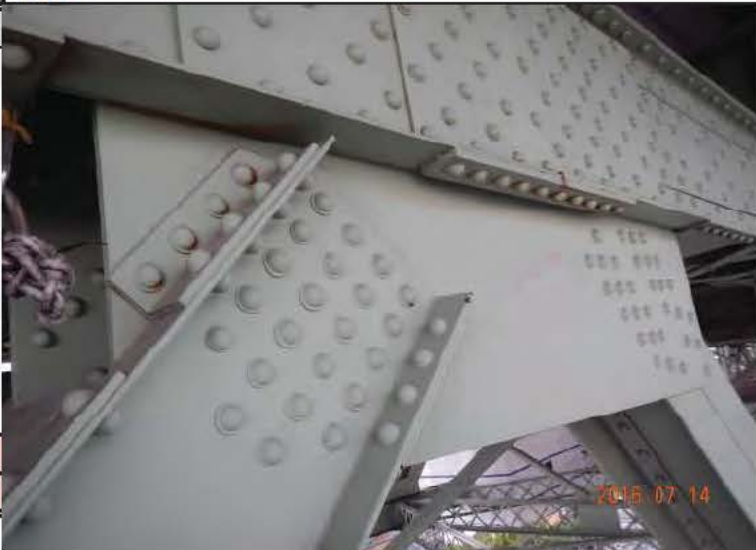
Gousset fortement sollicité selon la dernière évaluation.					
Numéro d'activité:				3221	
Numéro de recommandation:				16039

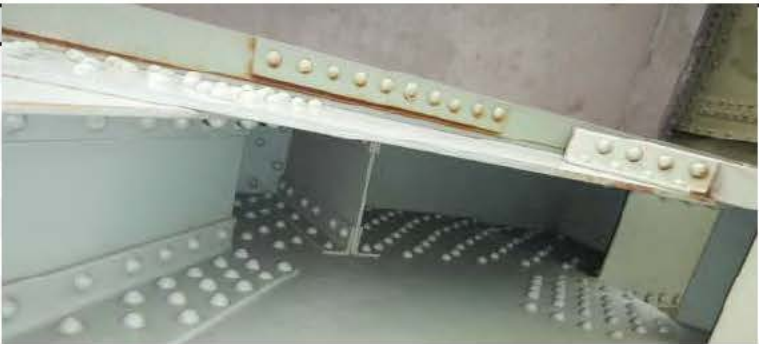
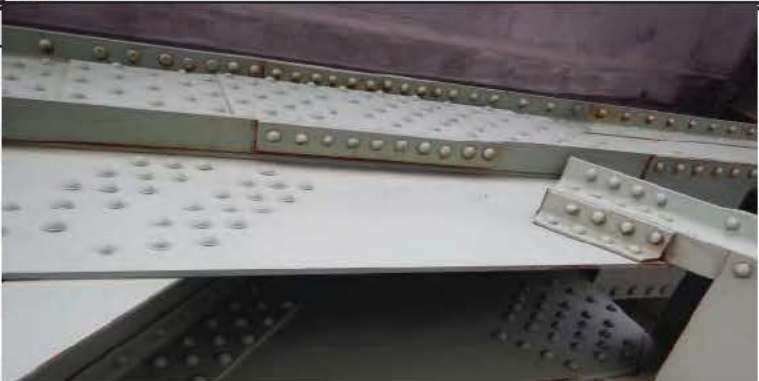
<b>Position longitudinale :</b>					
Travée 34-35					
<b>Groupe :</b>					
Structure d'acier					
<b>Position transversale :</b>					
Ferme aval					
<b>Élément :</b>					
Assemblage supérieur					
<b>Localisation :</b>					
U7					
<b>Cote CEC</b>		<b>Cote CEM (%)</b>			
4		<b>A</b>	<b>B</b>	<b>C</b>	
		100	0	0	0
<b>Remarque / Observation</b>

Gousset fortement sollicité selon la dernière évaluation.					
Numéro d'activité: 3221 Numéro de recommandation: 16039					
<b>Identification</b>

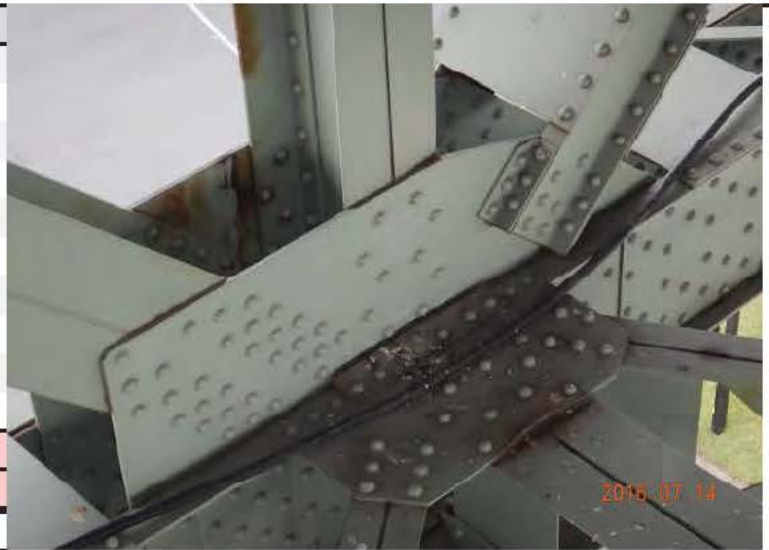
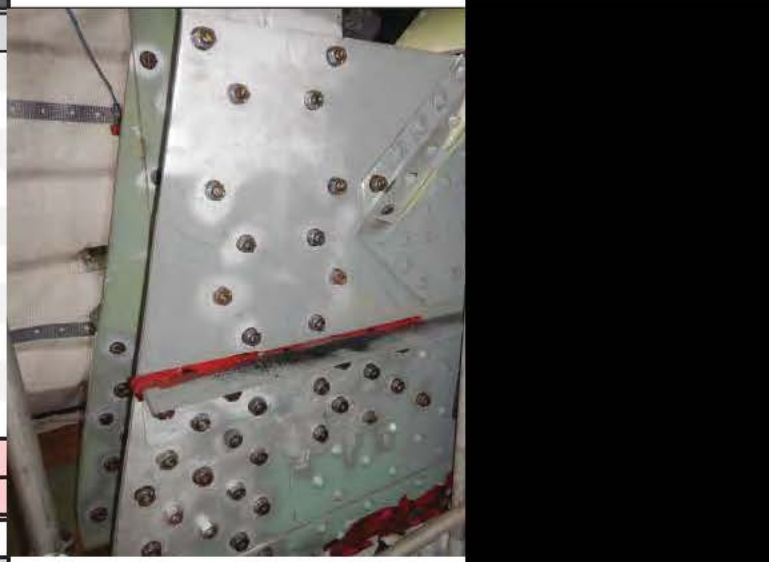
<b>Élément :</b>					
Assemblage inférieur					
<b>Localisation :</b>					
L0					
<b>Cote CEC</b>		<b>Cote CEM (%)</b>			
1		A	B	C	D
		94	3	2	1
<b>Remarque / Observation</b>					
PDM moy. à très imp. PDM de 5 à 10 mm (PDS >30%) aux SDT avec la corde inf. pouvant réduire de façon très imp. leur cap. Travaux en cours.					
Numéro d'activité: 3221				Numéro de photo: <b>JC_8_170308_█_2459</b>	
Numéro de recommandation: 16039

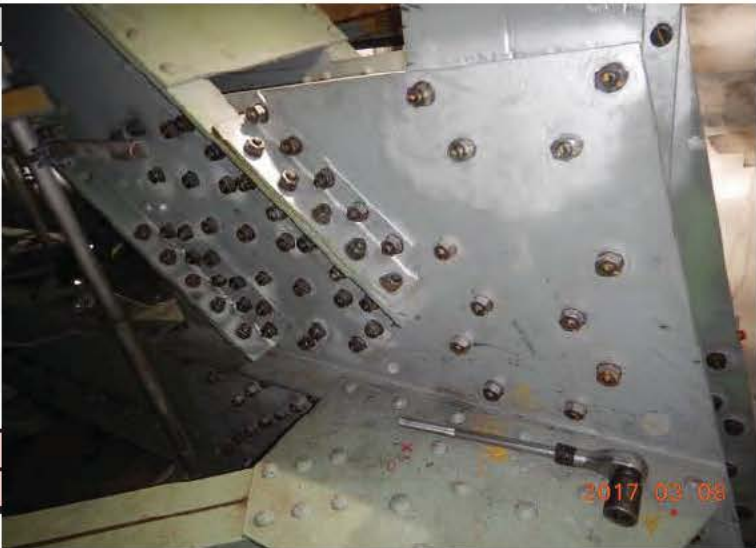
Numéro de photo: **JC\_8\_170308** [REDACTED] **2460**

3		A	B	C	D
		98	0	2	0
<b>Remarque / Observation</b>					
Pertes de matériaux importantes. Pertes de matériaux de 3 mm (PDS 20%) aux sections de transfert avec la corde inférieure. Déformation par corrosion.					
Numéro d'activité:					
Numéro de recommandation:

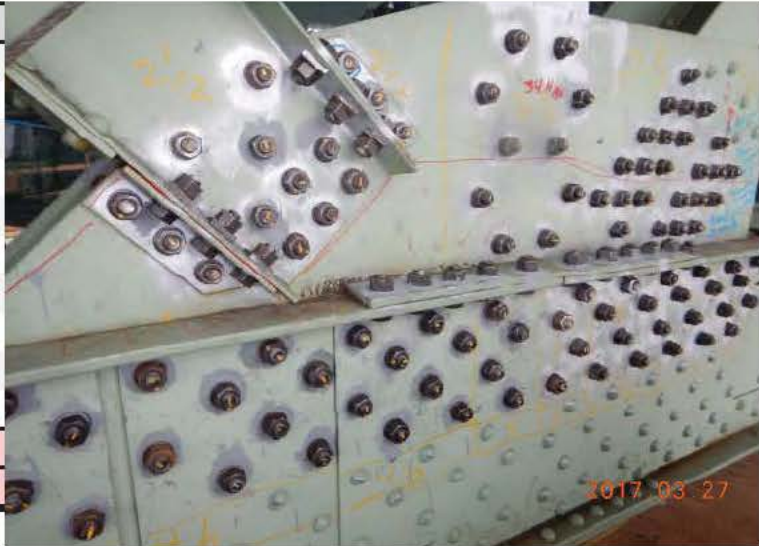
Numéro de photo: **JC\_8\_170327** - **2651**

2		A	B	C	D
		94	3	2	1
<b>Remarque / Observation</b>					
PDM moy. à très imp. PDM de 3 à 4 mm (PDS 25%) aux SDT avec la corde inf. pouvant réduire de façon imp. sa cap. Travaux en cours.					
Numéro d'activité:		3221			
Numéro de recommandation:		16039

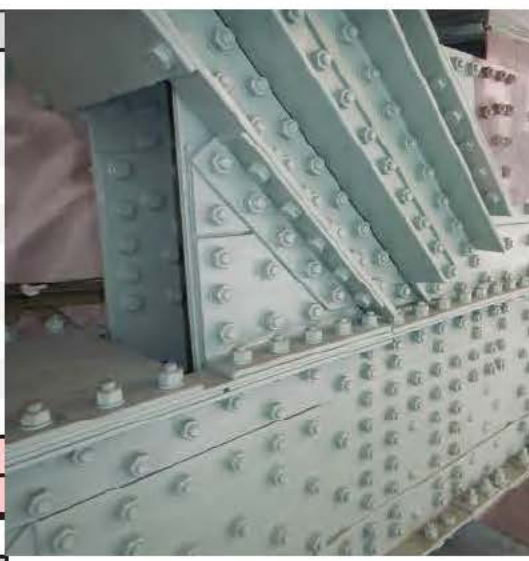
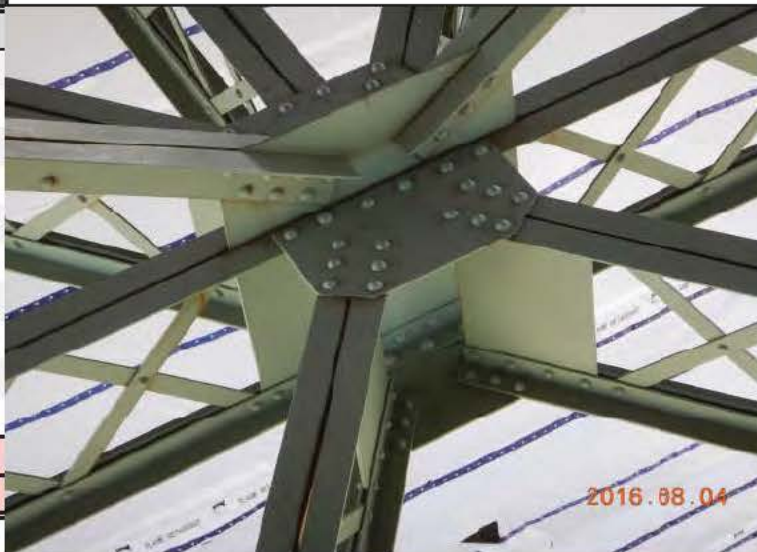
<b>Localisation :</b>					
Regroupé					
<b>Cote CEC</b>		<b>Cote CEM (%)</b>			
2		A B C D			
		82 15 2 1			
<b>Remarque / Observation</b>					
PDM moy. à très imp. Perfo. des corn. et des étrépillons. Def. par corr. Défauts aff. la cap. de façon imp. Travaux en cours.					
Numéro de photo: <b>JC_8_160804_AK_7655</b>					
Numéro d'activité: <b>3221</b>					
Numéro de recommandation: <b>16039</b>

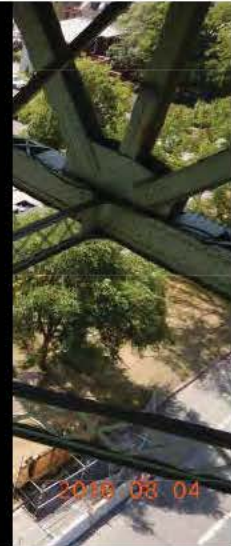
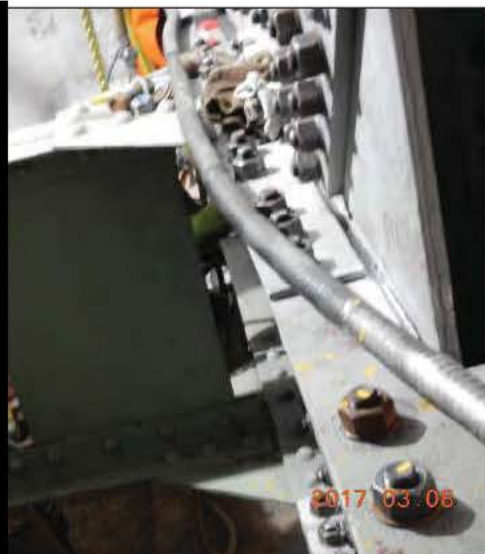
Contreventement horizontal inférieur					
<b>Localisation :</b>					
L0-L2					
<b>Cote CEC</b>		<b>Cote CEM (%)</b>			
-		<b>A</b>	<b>B</b>	<b>C</b>	
		-	-	-	
<b>Remarque / Observation</b>					
Déformation par corrosion. Travaux en cours, partiellement inaccessible.					
<b>Numéro de photo: JC_8_170308_█_2476</b>					
Numéro d'activité:					
Numéro de recommandation:

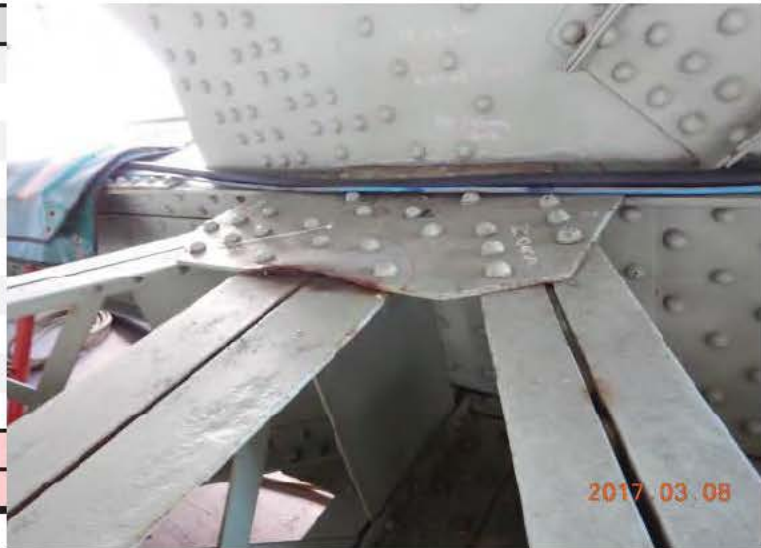
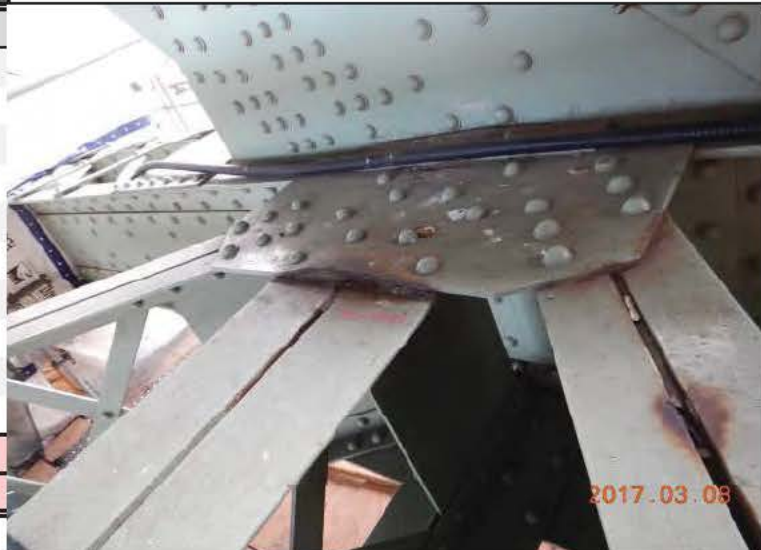
-		A	B	C	D
		-	-	-	-
<b>Remarque / Observation</b> Déformation par corrosion. Perte de matériaux moyennes à importantes sur les cornières supérieures. Travaux en cours, partiellement inaccessible.					
<b>Numéro d'activité:</b> <b>Numéro de recommandation:</b>					
<b>Identification</b>					
<b>Position longitudinale :</b>					
Travée 34-35					
<b>Groupe :</b>					
Structure d'acier					
<b>Position transversale :</b>					
Général					
<b>Élément :</b>					
Contreventement horizontal inférieur					
<b>Localisation :</b>					
L4-L6					
<b>Cote CEC</b>		<b>Cote CEM (%)</b>

-		A	B	C	D
		-	-	-	-
<b>Remarque / Observation</b> Déformation par corrosion. Perte de matériaux moyennes à importantes sur les cornières supérieures. Travaux en cours, partiellement inaccessible.					
<b>Numéro d'activité:</b> <b>Numéro de recommandation:</b>

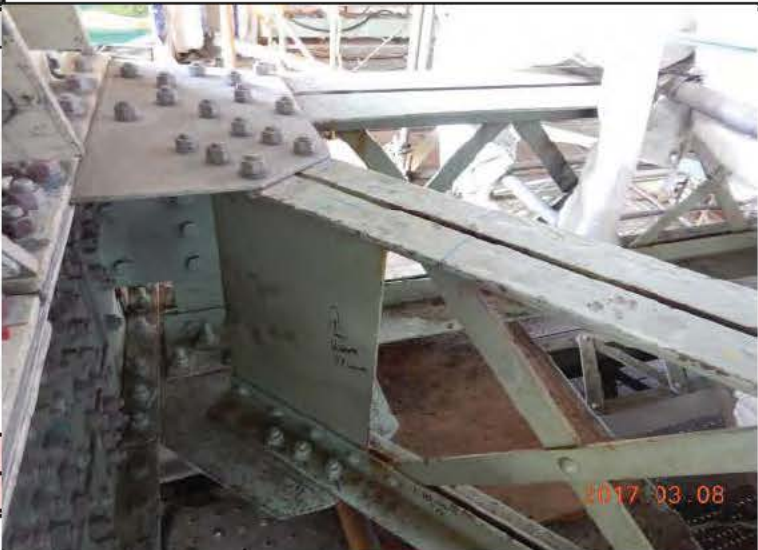
-		<b>A</b>	<b>B</b>	<b>C</b>	<b>D</b>
		-	-	-	-
<b>Remarque / Observation</b>					
Def. par corr. PDM moy. à imp. sur les corn. sup. Plaque de liaison réparée. Travaux en cours, partiellement inaccessible.					
<b>Numéro de photo: JC_8_170308_2481</b>					
Numéro d'activité:					
Numéro de recommandation:

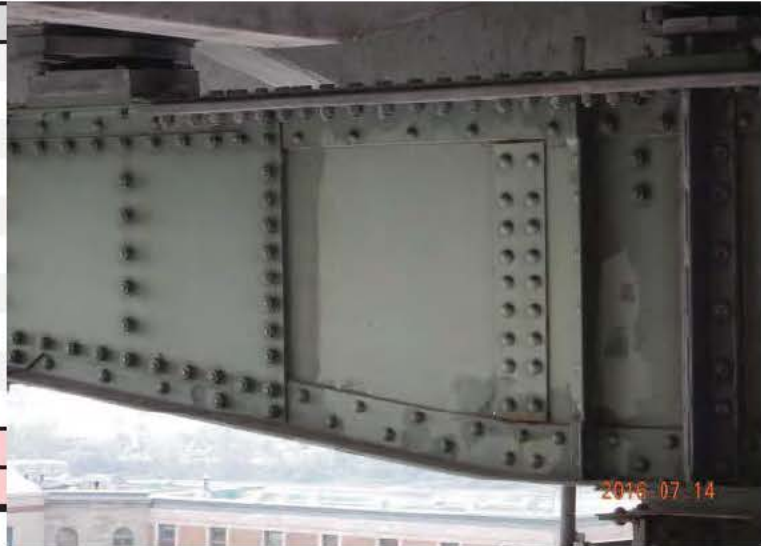
Numéro de photo: **JC\_8\_160714\_AK\_7307**

<b>Localisation :</b>					
Regroupé					
<b>Cote CEC</b>		<b>Cote CEM (%)</b>			
4		<b>A</b>	<b>B</b>	<b>C</b>	<b>D</b>
		95	2	2	1
<b>Remarque / Observation</b>					
Perforation localisée de PT-U10, moitié aval. Pertes de matériaux moyennes à très importantes. Déformation par corrosion des semelles inférieures et supérieures.					
Numéro d'activité:				3221	
Numéro de recommandation:				16039

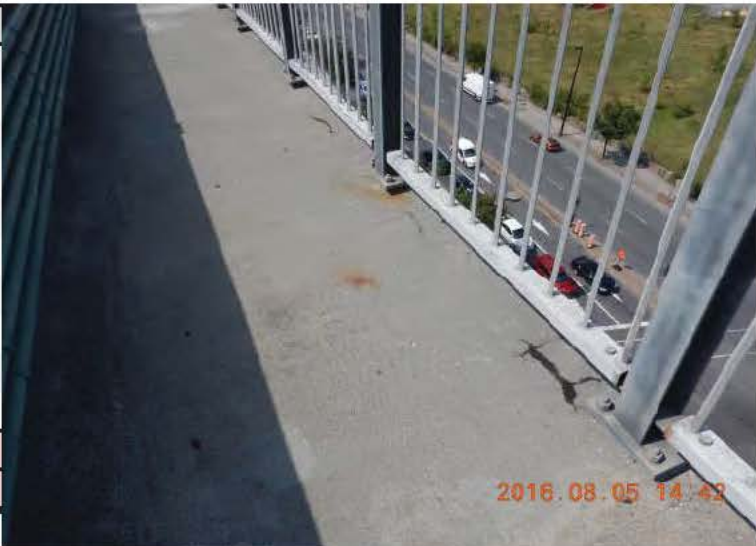
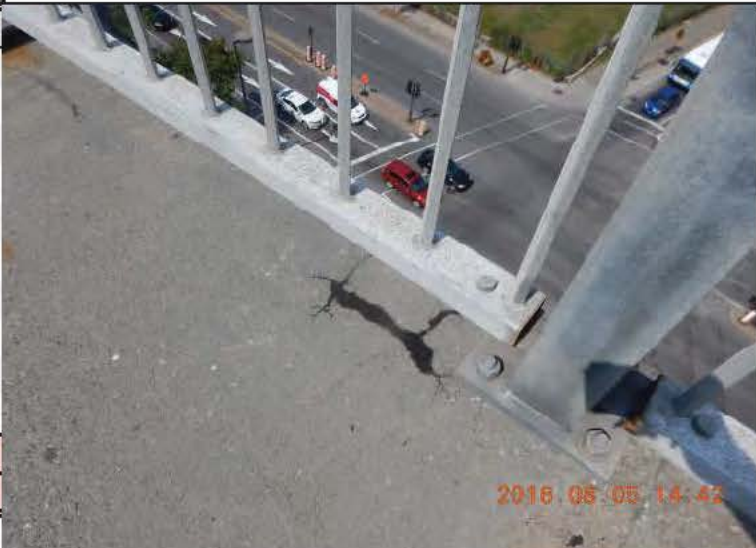
Axe: <b>Jacques-Cartier</b>		Section: <b>Section 8</b>		Structure: <b>Pont Jacques-Cartier</b>	
<b>Identification</b>					
Position longitudinale : Travée 34-35					
Groupe : Chasse-roue & Trottoir					
Position transversale : --					
Élément : Trottoir					
Localisation : Aval					
Cote CEC		Cote CEM (%)			
4		A	B	C	D
		95	5	0	0
<b>Remarque / Observation</b> Fissures inférieures à 0,8 mm près du bord libre du trottoir.					
Numéro de photo: <b>JC_8_160805_EM_8296</b>					
Numéro d'activité:					
Numéro de recommandation:					
<b>Identification</b>					
Position longitudinale : Travée 34-35					
Groupe : Chasse-roue & Trottoir					
Position transversale : --					
Élément : Trottoir					
Localisation : Aval					
Cote CEC		Cote CEM (%)			
4		A	B	C	D
		95	5	0	0
<b>Remarque / Observation</b> Fissures inférieures à 0,8 mm près du bord libre du trottoir.					
Numéro de photo: <b>JC_8_160805_EM_8297</b>					
Numéro d'activité:

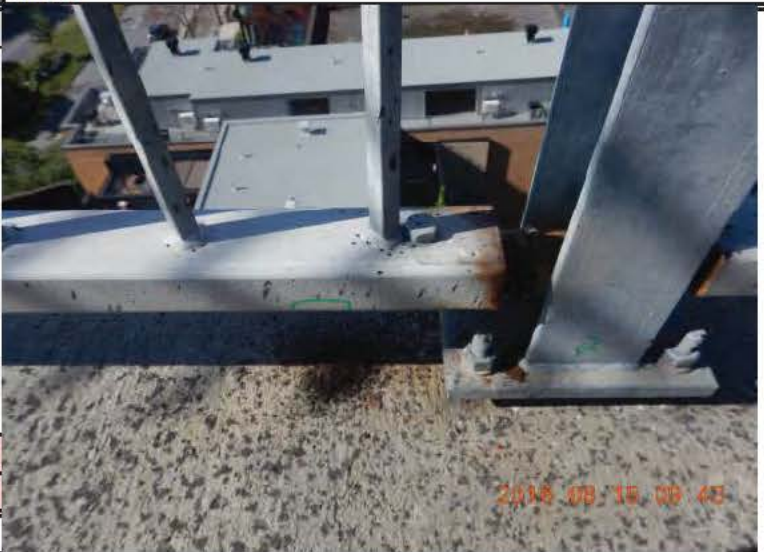
Numéro de photo: **JC\_8\_160815\_EM\_8751**

<b>Localisation :</b>					
Amont					
<b>Cote CEC</b>		<b>Cote CEM (%)</b>			
4		A	B	C	D
		95	3	1	1
<b>Remarque / Observation</b>					
Corrosion moyenne principalement localisée aux extrémités des lisses inférieures et des ancrages avec perforation.					
Numéro d'activité:				3071	
Numéro de recommandation:				10161

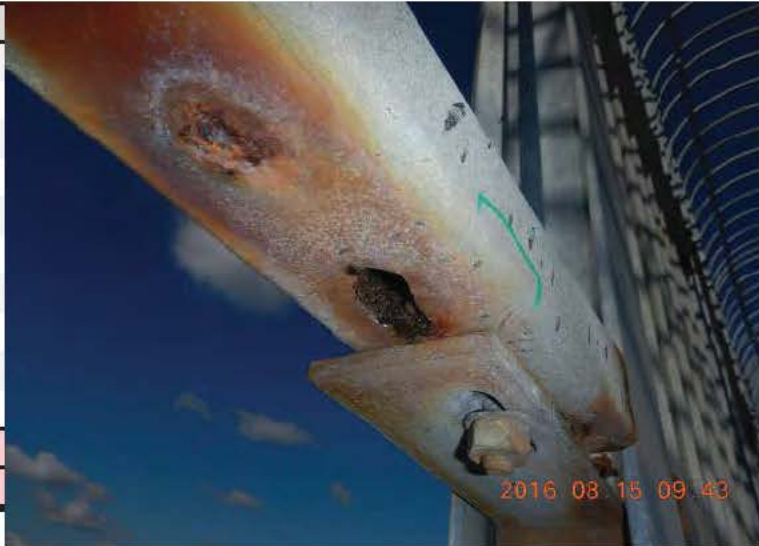
**Numéro de photo: JC\_8\_160815\_EM\_8752**

3		<b>A</b>	<b>B</b>	<b>C</b>	<b>D</b>
		100	0	0	0
<b>Remarque / Observation</b>					
Numéro d'activité:					
Numéro de recommandation:

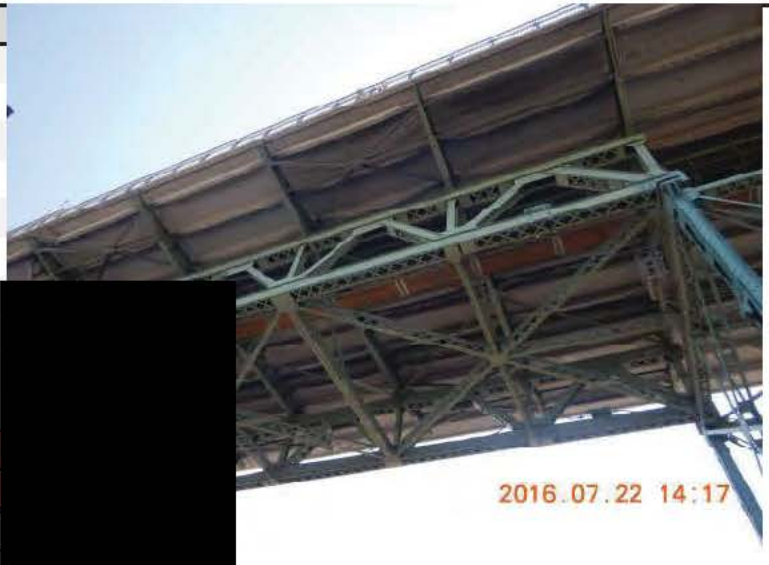
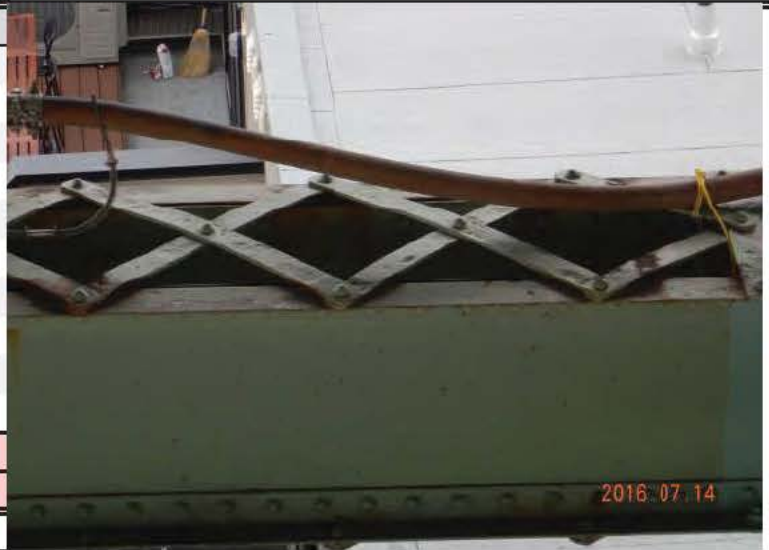
<b>Numéro de photo: JC_8_160714_AK_7284</b>					
Numéro d'activité: 3221					
Numéro de recommandation: 16039

Axe: <b>Jacques-Cartier</b>		Section: <b>Section 8</b>		Structure: <b>Pont Jacques-Cartier</b>	
<b>Identification</b>					
<b>Position longitudinale :</b>					
Travée 36-37					
<b>Groupe :</b>					
--					
<b>Position transversale :</b>					
--					
<b>Élément :</b>					
--					
<b>Localisation :</b>					
--					
<b>Cote CEC</b>		<b>Cote CEM (%)</b>			
		<b>A</b>	<b>B</b>	<b>C</b>	
<b>Remarque / Observation</b>					
Vue générale					
<b>Numéro de photo: JC_8_160722_EM_8003</b>					
Numéro d'activité:					
Numéro de recommandation:					
<b>Identification</b>					
<b>Position longitudinale :</b>					
Travée 36-37					
<b>Groupe :</b>					
Structure d'acier					
<b>Position transversale :</b>					
Ferme amont					
<b>Élément :</b>					
Corde inférieure					
<b>Localisation :</b>					
Regroupé					
<b>Cote CEC</b>		<b>Cote CEM (%)</b>			
3		<b>A</b>	<b>B</b>	<b>C</b>	<b>D</b>
		84	10	5	1
<b>Remarque / Observation</b>					
PDM moy. à très imp. Perfo. de qq étrésillons. Def. par corr. des pl. d'âme, des corn. et des étrésillons pouvant réduire de façon appréciable leur cap.

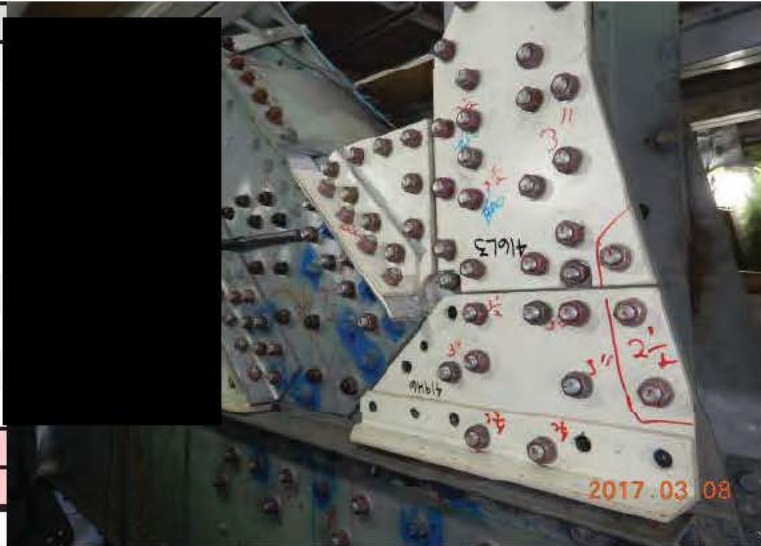
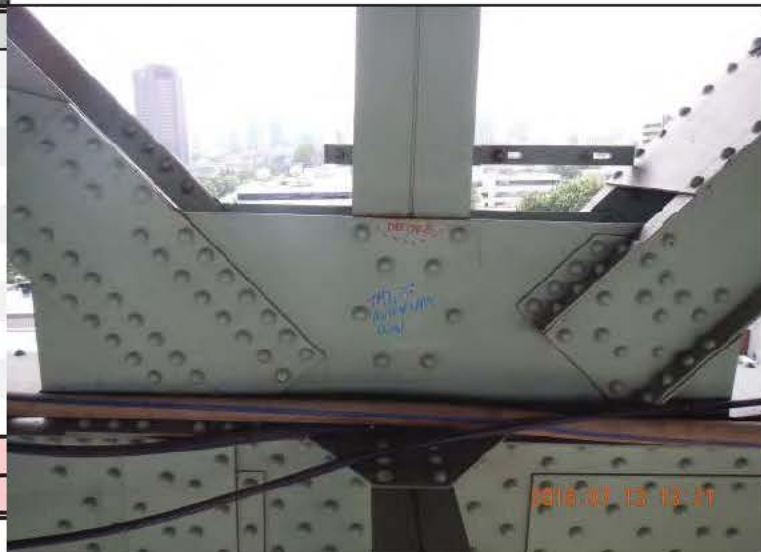
4		<b>A</b>	<b>B</b>	<b>C</b>	<b>D</b>
		100	0	0	0
<b>Remarque / Observation</b>					
Travaux de renforcement en cours.					
Numéro de photo: <b>JC_8_160713_EM_5775</b>					
Numéro d'activité:					
Numéro de recommandation:

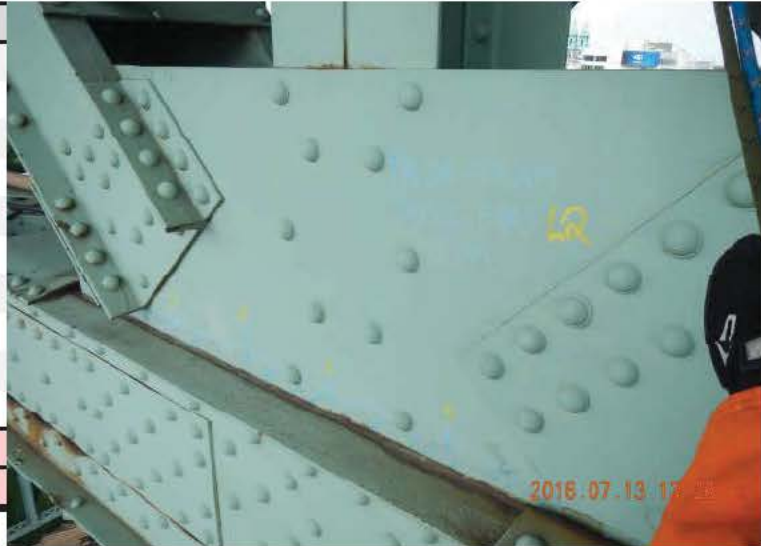
Numéro de photo: **JC\_8\_160713\_EM\_5778**

Travaux de renforcement en cours.					
Numéro d'activité:					
Numéro de recommandation:
