# Rapport d'inspection annuelle

Inspection générale du pont Jacques-Cartier, section 8  
Version finale

Contrat: 62408

14 avril 2017

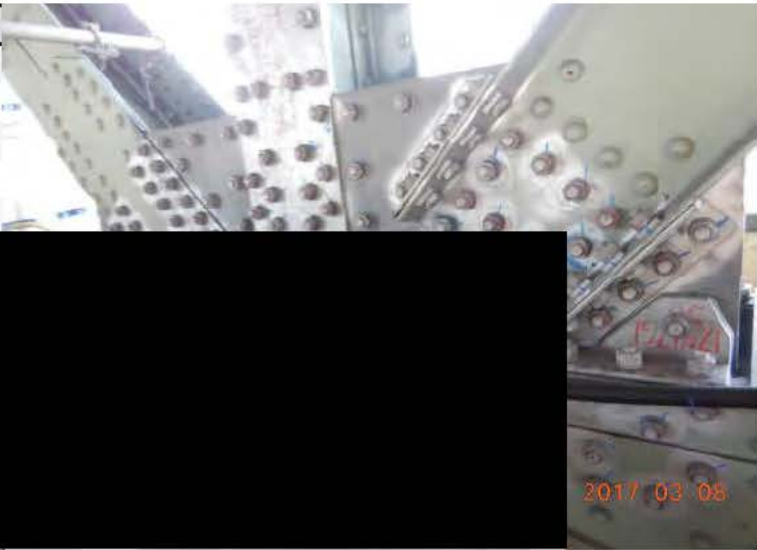
Travée 36-37					
<b>Groupe :</b>					
Structure d'acier					
<b>Position transversale :</b>					
Ferme amont					
<b>Élément :</b>					
Assemblage inférieur					
<b>Localisation :</b>					
L2					
<b>Cote CEC</b>		<b>Cote CEM (%)</b>			
4		A	B	C	D
		100	0	0	0
<b>Remarque / Observation</b>					
Travaux de renforcement en cours.					
<b>Numéro de photo:</b>				JC_8_170308_2503	
<b>Numéro d'activité:</b>					
<b>Numéro de recommandation:</b>					
<b>Identification</b>					
<b>Position longitudinale :</b>

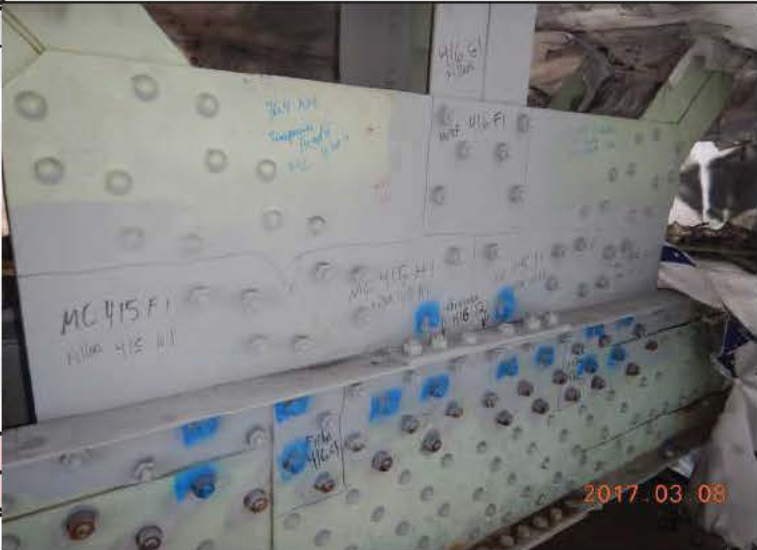
100	0	0	0
<b>Remarque / Observation</b>					
Travaux de renforcement en cours.					
<b>Numéro de photo:</b>				JC_8_170308_2504	
<b>Numéro d'activité:</b>					
<b>Numéro de recommandation:</b>

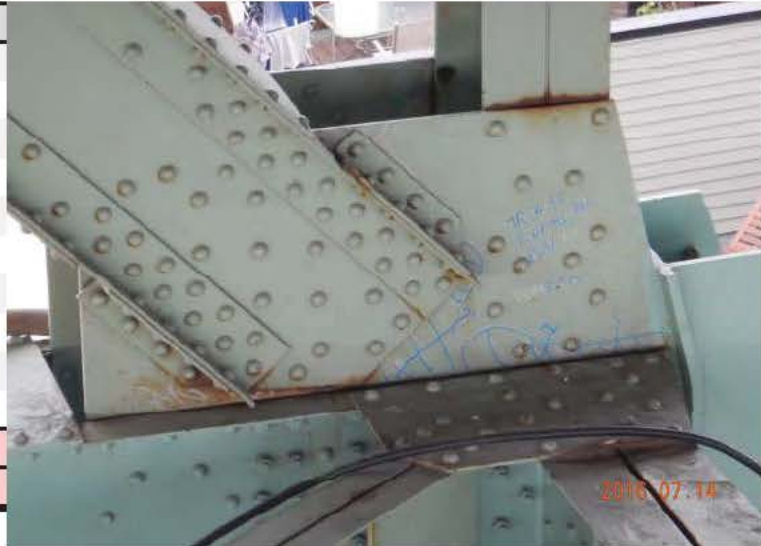
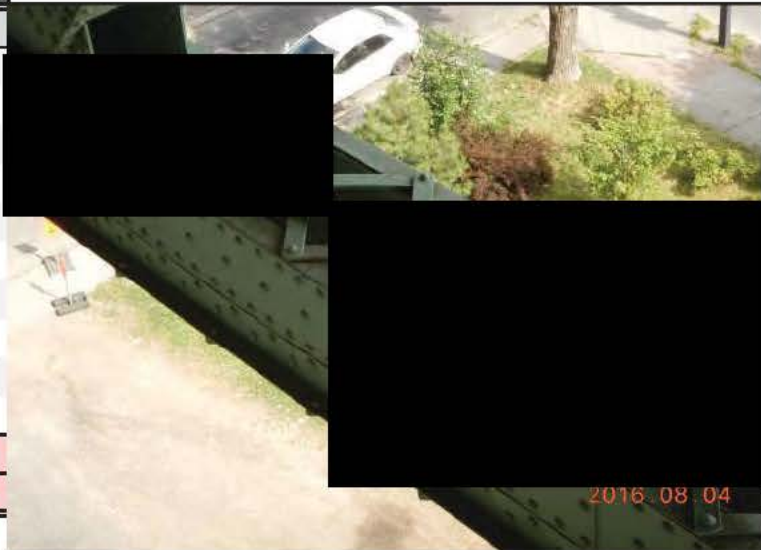
-		<b>A</b>	<b>B</b>	<b>C</b>	<b>D</b>
		-	-	-	-
<b>Remarque / Observation</b>					
Cotes non disponibles.					
Numéro de photo: <b>JC_8_160714_AK_7280</b>					
Numéro d'activité:					
Numéro de recommandation:					
<b>Identification</b>					
<b>Position longitudinale :</b>					
Travée 36-37					
<b>Groupe :</b>					
Structure d'acier					
<b>Position transversale :</b>					
Ferme aval					
<b>Élément :</b>					
Corde inférieure					
<b>Localisation :</b>					
Regroupé					
<b>Cote CEC</b>		<b>Cote CEM (%)</b>			
4		<b>A</b>	<b>B</b>	<b>C</b>	<b>D</b>
		97	1	1	1
<b>Remarque / Observation</b>					
Pertes de matériaux moyennes à très importantes. Déformation par corrosion au niveau de l'âme et des étrépillons. Travaux de renforcement en cours.					
Numéro de photo: <b>JC_8_160804_AK_7637</b>					
Numéro d'activité:					
Numéro de recommandation:

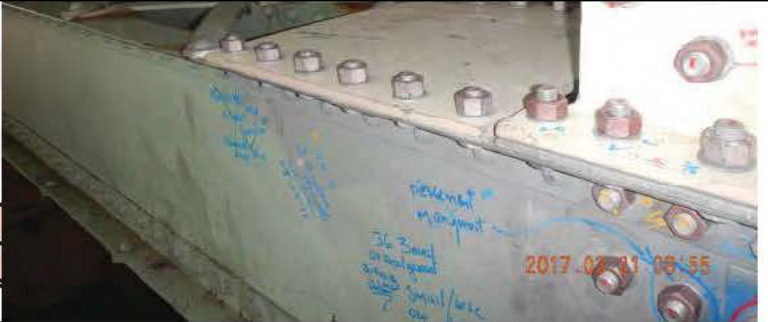
4					
		<b>A</b>	<b>B</b>	<b>C</b>	<b>D</b>
		100	0	0	0
<b>Remarque / Observation</b>					
Déformation par corrosion. Travaux de renforcement en cours.					
Numéro d'activité:				<b>Numéro de photo: JC_8_170321_JM_3024</b>	
Numéro de recommandation:

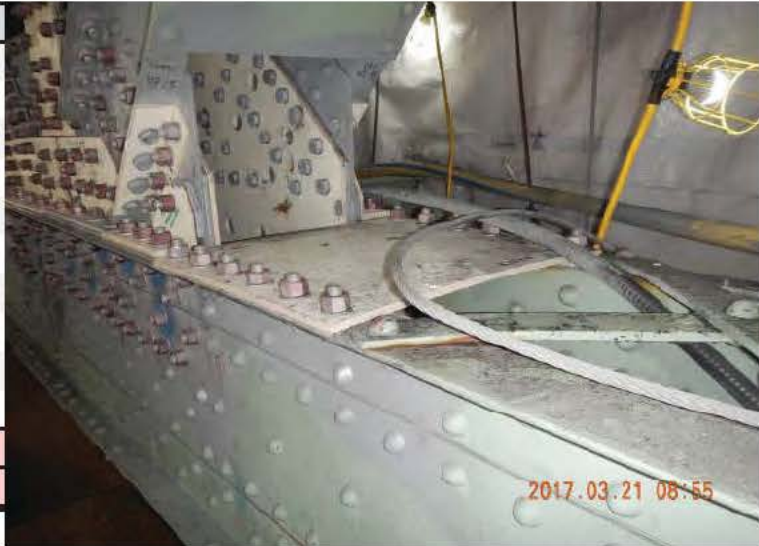
Numéro de photo: **JC\_8\_170321\_JM\_3022**

99	1	0	0
<b>Remarque / Observation</b>					
Pertes de matériaux moyennes. Déformation par corrosion. Travaux de renforcement en cours.					
Numéro d'activité:					
Numéro de recommandation:

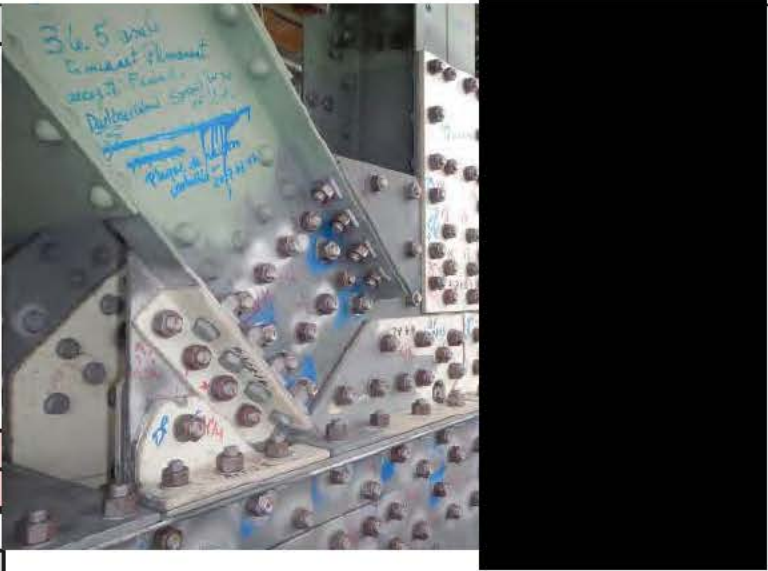
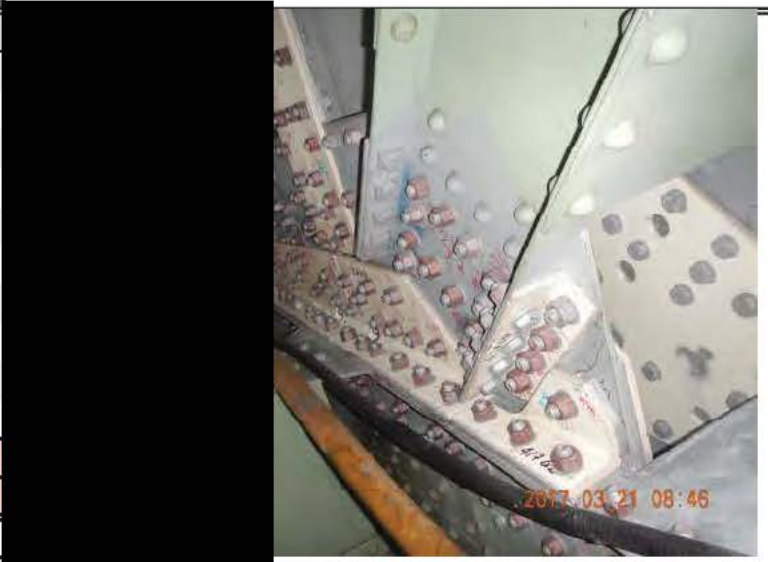
100	0	0	0
<b>Remarque / Observation</b>					
Travaux de renforcement en cours.					
Numéro d'activité:				<b>Numéro de photo: JC_8_170321_JM_3010</b>	
Numéro de recommandation:

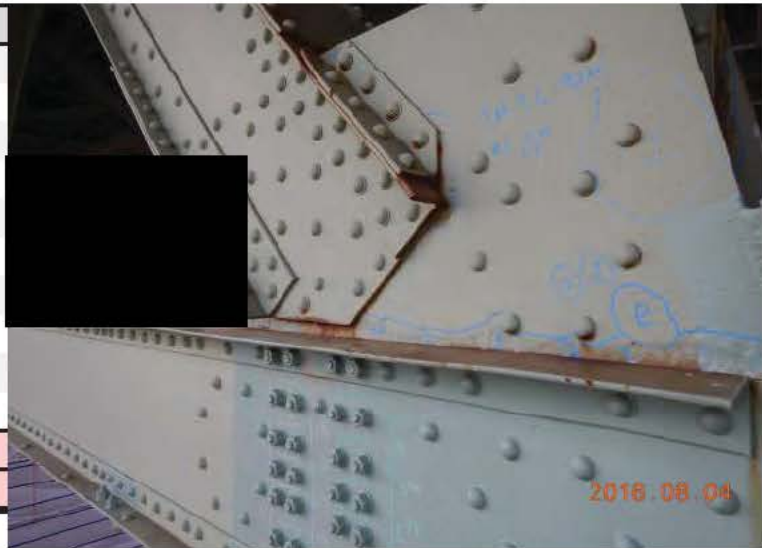
100	0	0	0
<b>Remarque / Observation</b>					
Travaux de renforcement en cours.					
<b>Numéro de photo: JC_8_160804_AK_7628</b>					
Numéro d'activité:					
Numéro de recommandation:

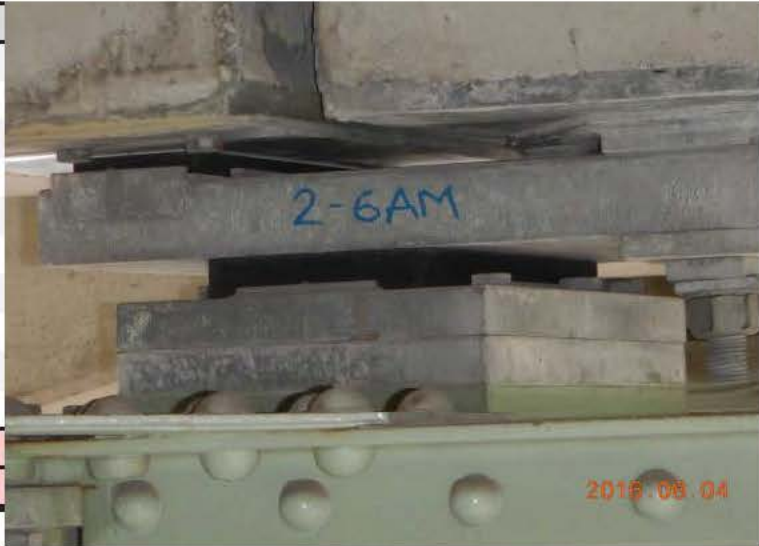
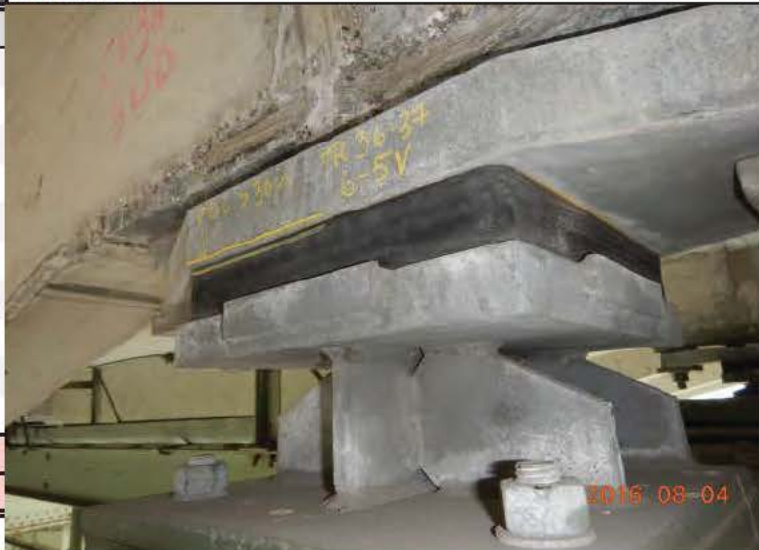
92	0	8	0
<b>Remarque / Observation</b>					
Défaut de planéité affectant 5V sur plus de 30% de sa surfaces.					
<b>Numéro de photo: JC_8_160804_AK_7622</b>					
Numéro d'activité: 3043, 9000					
Numéro de recommandation: 9576, 10167

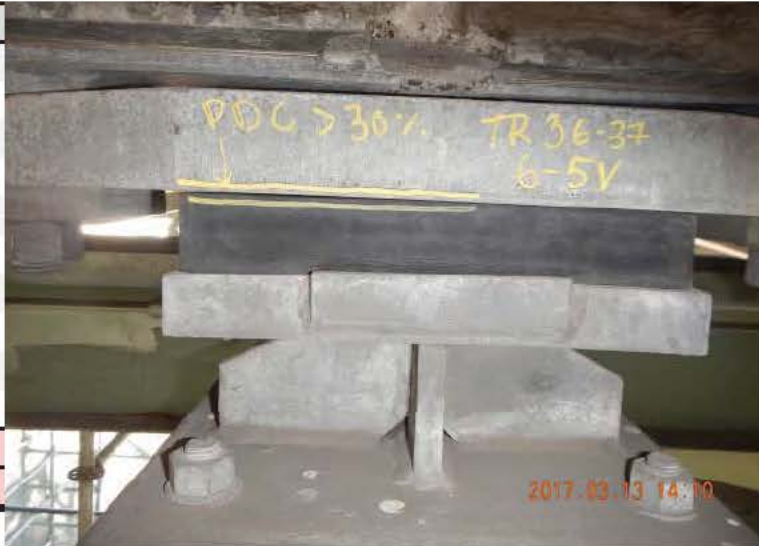
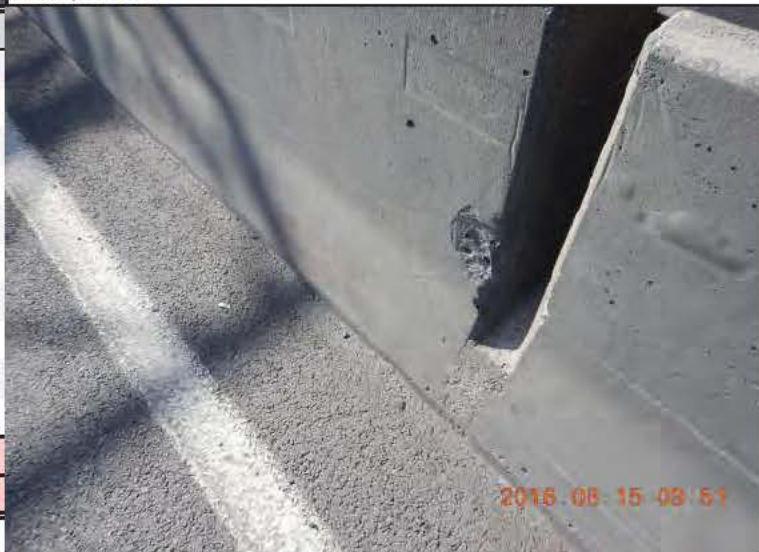
94	5	1	0
<b>Remarque / Observation</b>					
Fiss. vert. inf. à 0,8 mm. Éclatement du béton sur 1% de la surface. Extrémité des anc.s de 2 supports de la lisse d'acier situé entre le dessus et les 3/4 de la hauteur de l'écrrou.					
Numéro de photo: <b>JC_8_160815_EM_8755</b>					
Numéro d'activité: 3071					
Numéro de recommandation: 10201

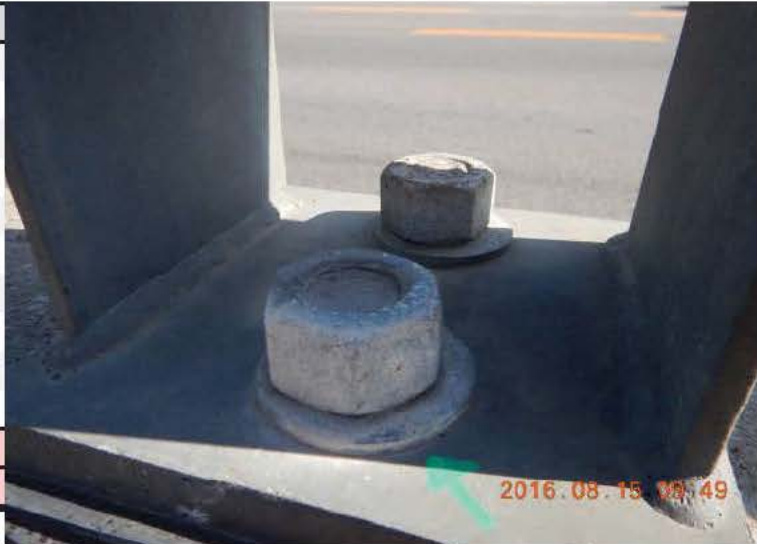
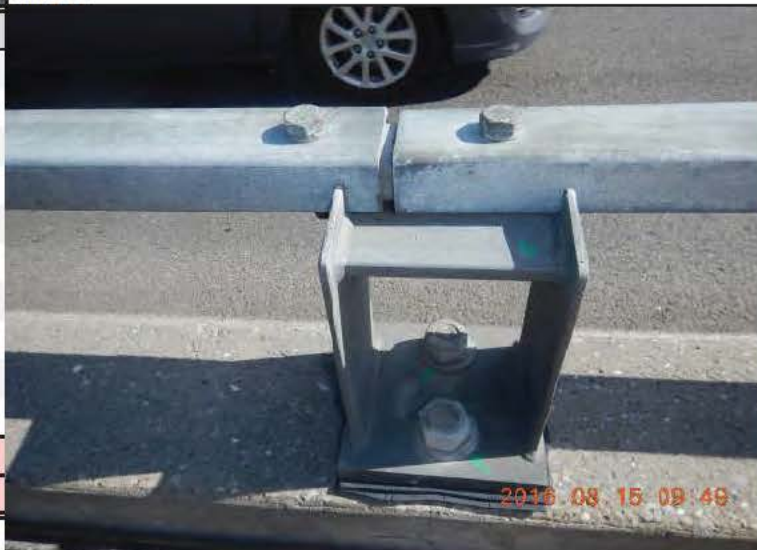
--					
<b>Élément :</b>					
Glissière					
<b>Localisation :</b>					
Amont					
<b>Cote CEC</b>		<b>Cote CEM (%)</b>			
4		<b>A</b>	<b>B</b>	<b>C</b>	<b>D</b>
		94	5	1	0
<b>Remarque / Observation</b>					
Fiss. vert. inf. à 0,8 mm. Éclatement du béton sur 1% de la surface. Extrémité des anc.s de 2 supports de la lisse d'acier situé entre le dessus et les 3/4 de la hauteur de l'écrou.					
<b>Numéro de photo: JC_8_160815_EM_8753</b>					
Numéro d'activité: 3071					
Numéro de recommandation: 10201

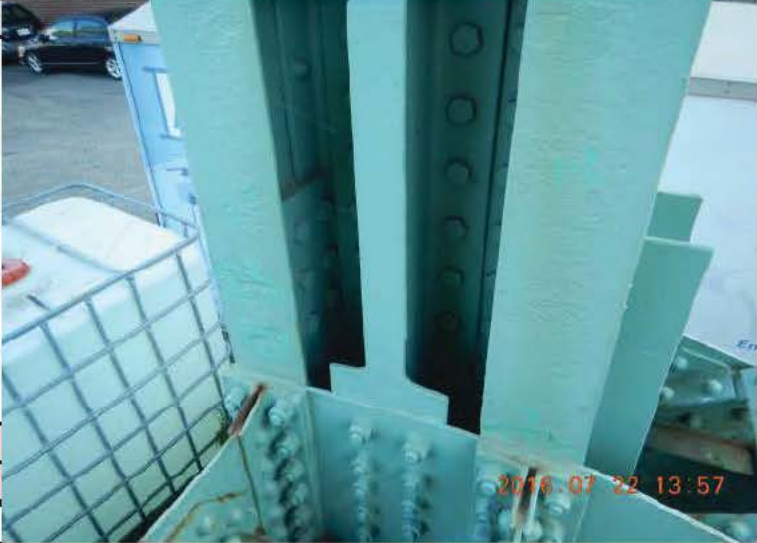
Axe 37					
<b>Groupe :</b>					
Unités de fondation					
<b>Position transversale :</b>					
--					
<b>Élément :</b>					
Montant					
<b>Localisation :</b>					
Aval					
<b>Cote CEC</b>		<b>Cote CEM (%)</b>			
3		A	B	C	D
		93	5	2	0
<b>Remarque / Observation</b>					
Pertes de matériaux moyennes à importantes.					
<b>Numéro d'activité:</b>					
<b>Numéro de recommandation:</b>					
<b>Identification</b>					
<b>Position longitudinale :</b>

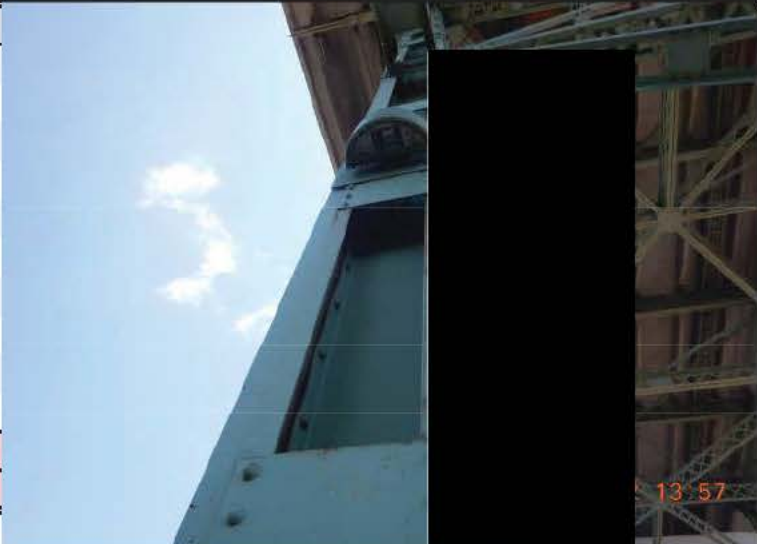
Axe 37					
<b>Groupe :</b>					
Unités de fondation					
<b>Position transversale :</b>					
--					
<b>Élément :</b>					
Montant					
<b>Localisation :</b>					
Aval					
<b>Cote CEC</b>		<b>Cote CEM (%)</b>			
3		A	B	C	D
		93	5	2	0
<b>Remarque / Observation</b>					
Pertes de matériaux moyennes à importantes.

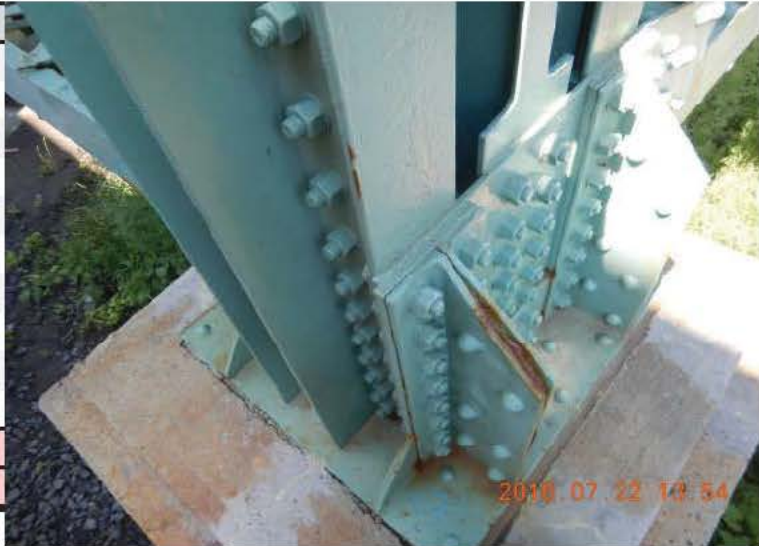
Numéro de photo: **JC\_8\_160722\_EM\_7987**

98	1	1	0
<b>Remarque / Observation</b>					
Pertes de matériaux moyennes à importantes. Déformation par corrosion des cornières.					
Numéro d'activité:					
Numéro de recommandation:

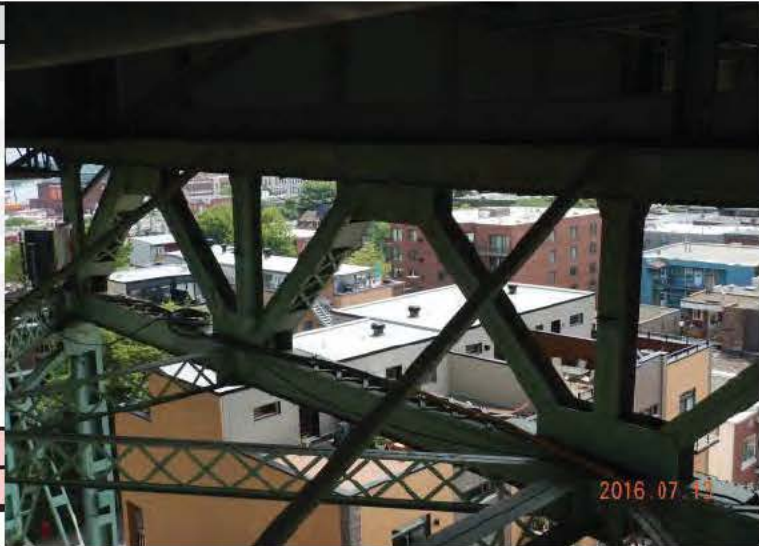
Numéro de photo: **JC\_8\_160713\_AK\_7257**

U7-L8					
<b>Cote CEC</b>		<b>Cote CEM (%)</b>			
4		<b>A</b>	<b>B</b>	<b>C</b>	<b>D</b>
		100	0	0	0
<b>Remarque / Observation</b>					
Travaux de renforcement en cours. Éléments remplacés et/ou renforcés.					
Numéro d'activité:					
Numéro de recommandation:

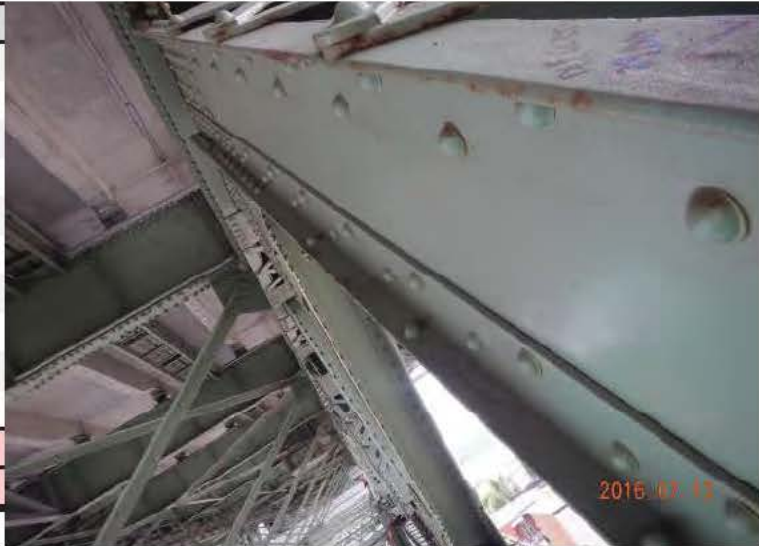
Numéro de photo: **JC\_8\_160713\_JM\_9666**

100	0	0	0
<b>Remarque / Observation</b>					
Travaux de renforcement en cours. Éléments remplacés et/ou renforcés.					
Numéro d'activité:					
Numéro de recommandation:

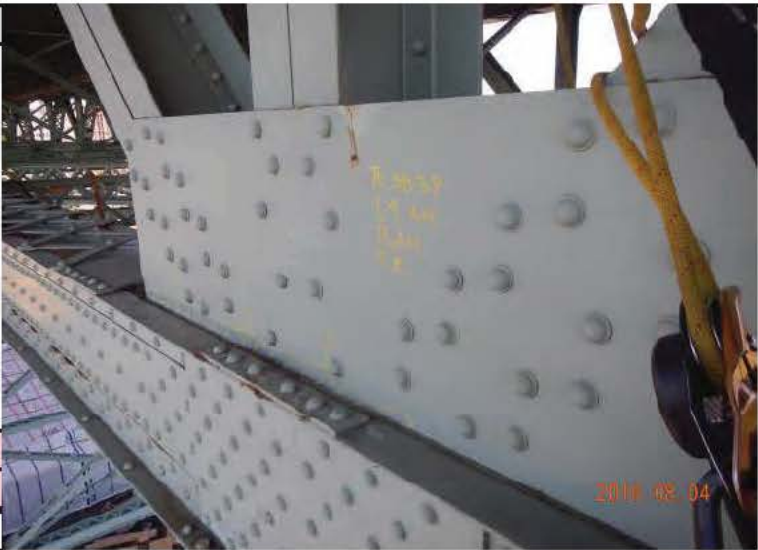
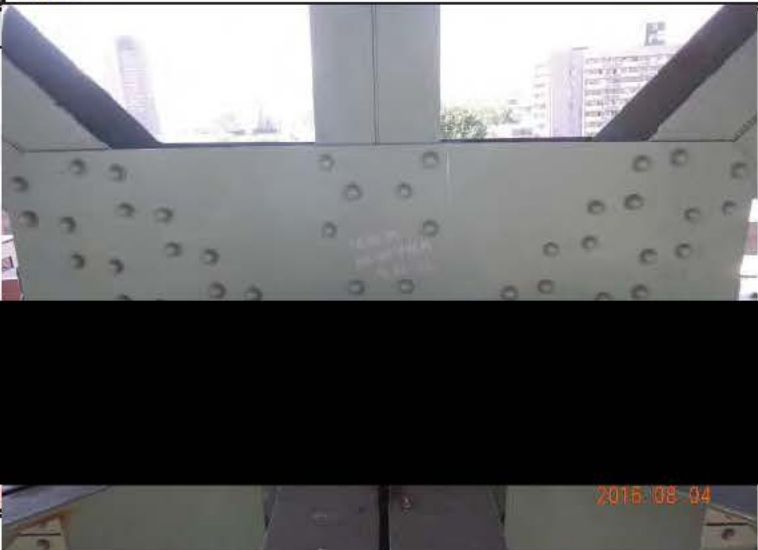
2		A	B	C	D
		93	2	3	2
<b>Remarque / Observation</b>					
Pertes de matériaux moyennes à très importantes réduisant la capacité d'environ 25%.					
<b>Numéro de photo: JC_8_160804_JM_9926</b>					
Numéro d'activité: 3221					
Numéro de recommandation: 16039

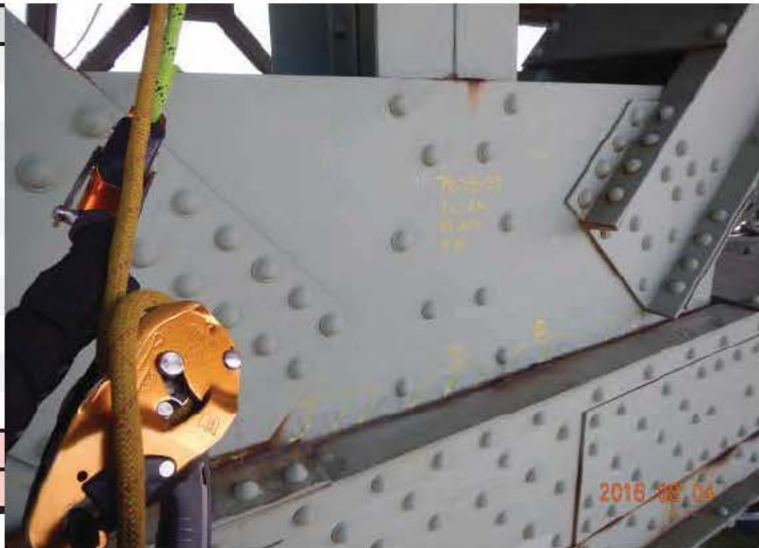
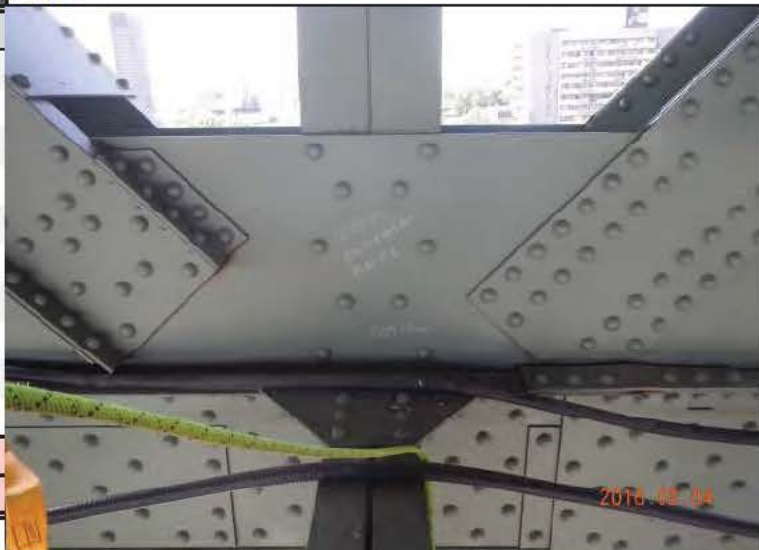
2		A	B	C	D
		97	1	1	1
<b>Remarque / Observation</b>					
Pertes de matériaux moyennes à très importantes réduisant la capacité d'environ 25%.					
<b>Numéro de photo: JC_8_160804_JM_9918</b>					
Numéro d'activité: 3221					
Numéro de recommandation: 16039

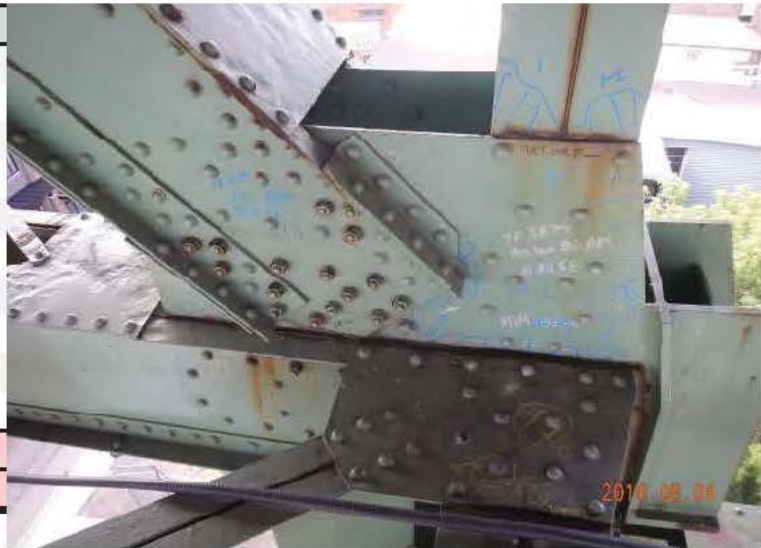
L8					
<b>Cote CEC</b>		<b>Cote CEM (%)</b>			
2		A B C D			
		95 3 1 1			
<b>Remarque / Observation</b>					
Pertes de matériaux moyennes à très importantes réduisant la capacité d'environ 25%. Déformation par corrosion.					
<b>Numéro de photo: JC_8_160804_JM_9895</b>					
Numéro d'activité: 3221					
Numéro de recommandation: 16039

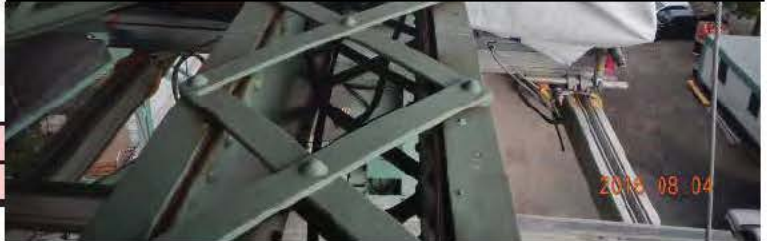
100	0	0	0
<b>Remarque / Observation</b>					
Travaux de renforcement en cours.					
Numéro d'activité:				<b>Numéro de photo: JC_8_170308_MB_2510</b>	
Numéro de recommandation:

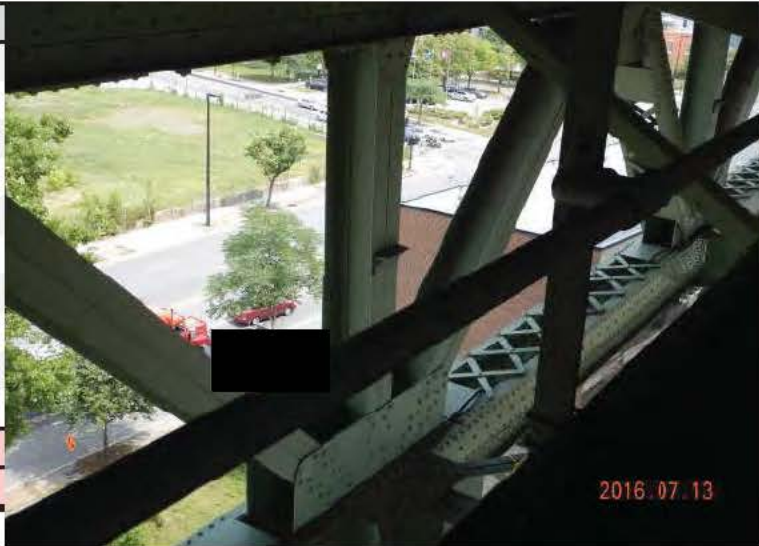
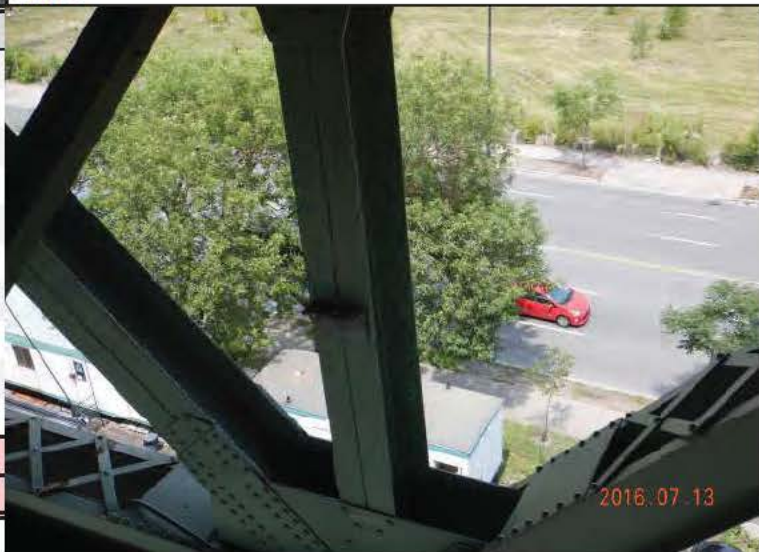
Montant					
<b>Localisation :</b>					
Regroupé					
<b>Cote CEC</b>		<b>Cote CEM (%)</b>			
3		<b>A</b>	<b>B</b>	<b>C</b>	<b>D</b>
		96	2	1	1
<b>Remarque / Observation</b>					
Perforation à la base des montants. Pertes de matériaux moyennes à très importantes par endroits. Déformation par corrosion (jusqu'à 15 mm) des semelles.					
Numéro de photo: <b>JC_8_160713_AK_7256</b>					
Numéro d'activité: 3221					
Numéro de recommandation: 16039

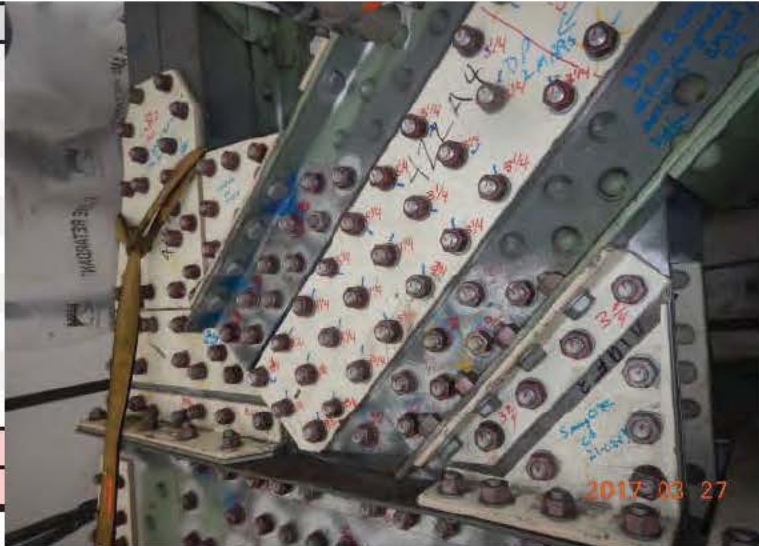
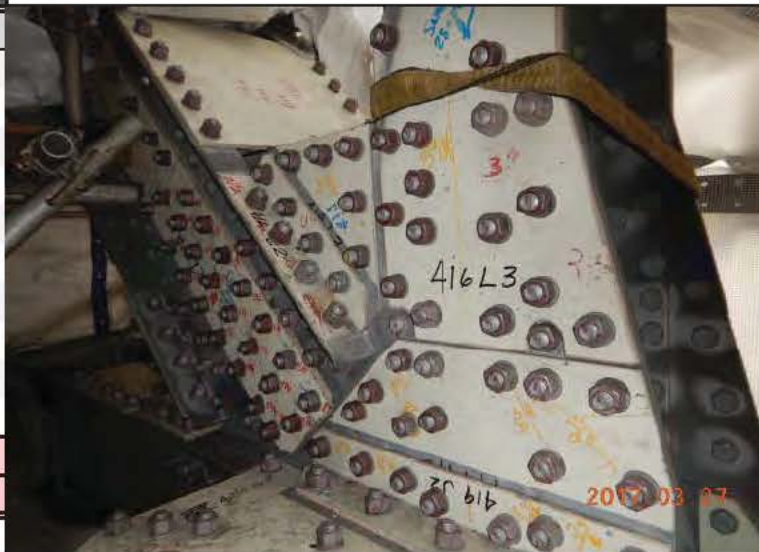
Travaux en cours.					
<b>Numéro de photo:</b>				JC_8_170327_2662	
<b>Numéro d'activité:</b>					
<b>Numéro de recommandation:</b>

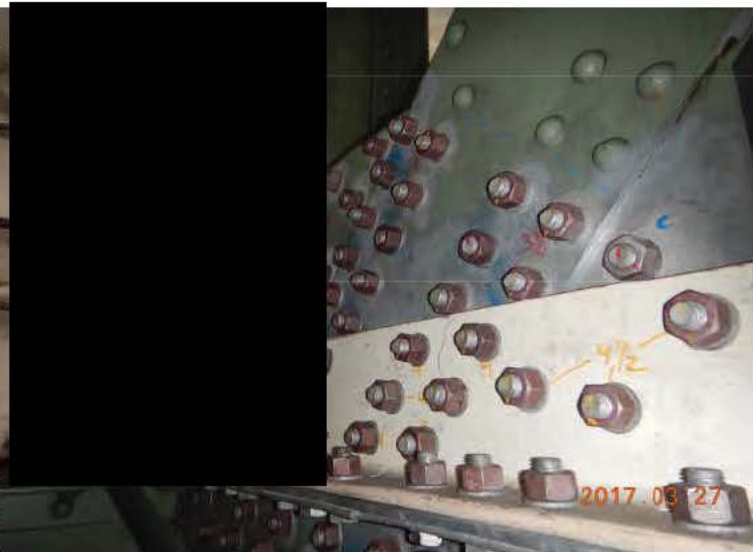
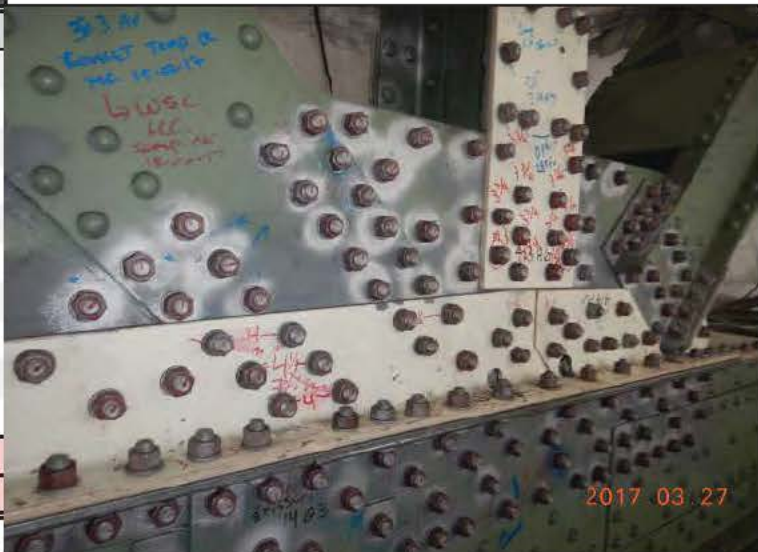
4		A	B	C	D
		100	0	0	0
<b>Remarque / Observation</b>					
Travaux en cours.					
Numéro d'activité:				Numéro de photo: <b>JC_8_170327</b> <span style="background-color: black; color: black;">XXXX</span> <b>2663</b>	
Numéro de recommandation:

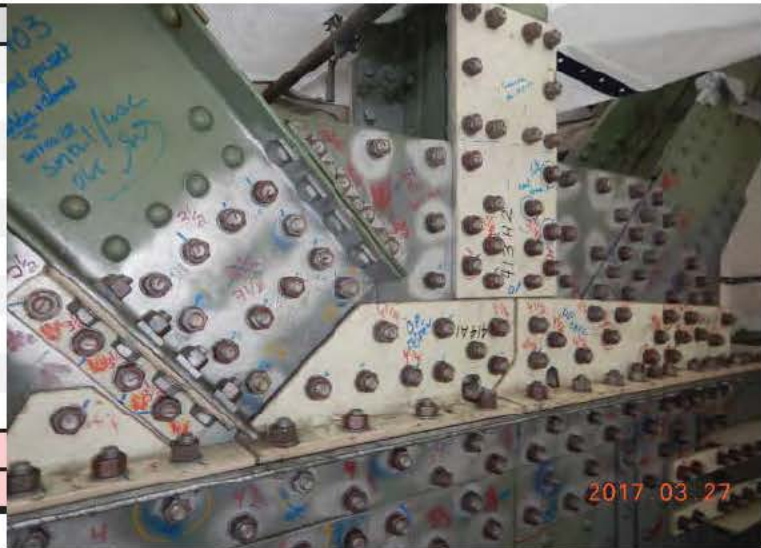
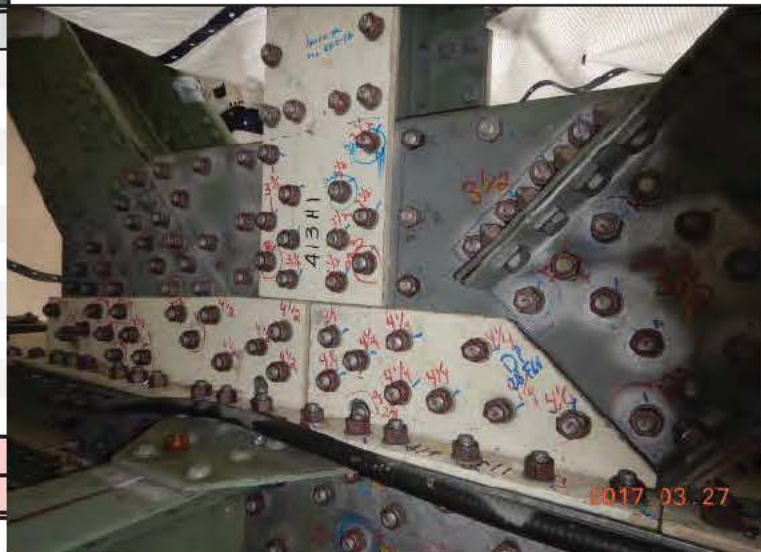
L6					
<b>Cote CEC</b>		<b>Cote CEM (%)</b>			
4					
		<b>A</b>	<b>B</b>	<b>C</b>	<b>D</b>
		100	0	0	0
<b>Remarque / Observation</b>					
Travaux en cours.					
<b>Numéro de photo: JC_8_170327</b> <span style="background-color: black; color: black;">████</span> <b>_2670</b>					
<b>Numéro d'activité:</b>					
<b>Numéro de recommandation:</b>

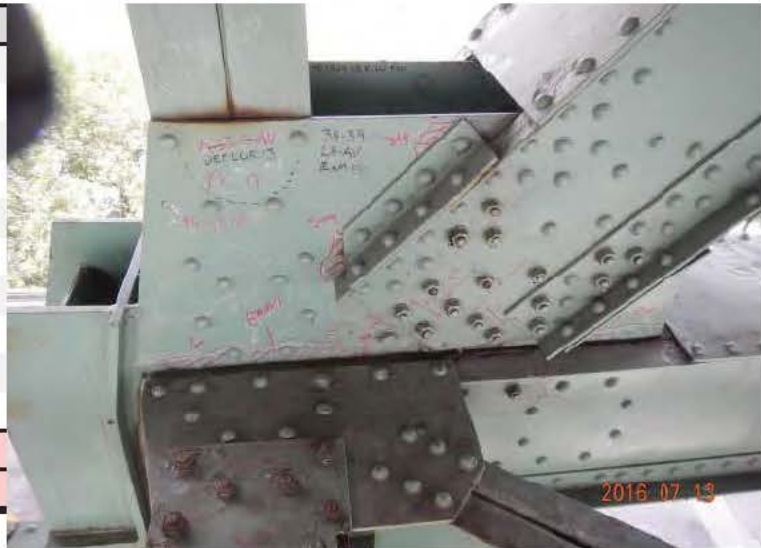
Ferme aval					
<b>Élément :</b>					
Assemblage inférieur					
<b>Localisation :</b>					
L8					
<b>Cote CEC</b>		<b>Cote CEM (%)</b>			
<b>1</b>		<b>A</b>	<b>B</b>	<b>C</b>	<b>D</b>
		96	2	1	1
<b>Remarque / Observation</b>					
Pertes de matériaux moyennes à très importantes. Déformation par corrosion. Défauts de matériaux réduisant la capacité de façon très importante. Travaux en cours.					
Numéro de photo: <b>JC_8_160713_JM_9675</b>					
Numéro d'activité: 3221					
Numéro de recommandation: 16039

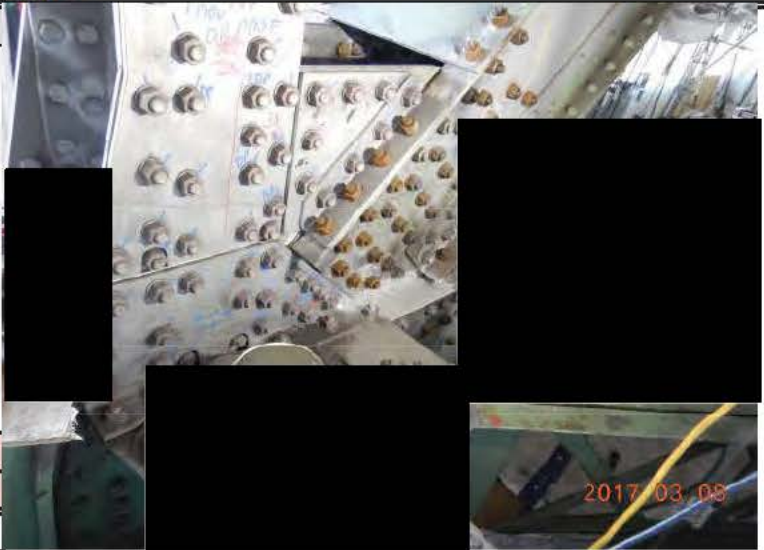
Numéro de photo: **JC\_8\_170308\_2514**

L8					
<b>Cote CEC</b>		<b>Cote CEM (%)</b>			
1		A	B	C	D
		96	2	1	1
<b>Remarque / Observation</b>					
Pertes de matériaux moyennes à très importantes. Déformation par corrosion. Défauts de matériaux réduisant la capacité de façon très importante. Travaux en cours.					
Numéro d'activité:				3221	
Numéro de recommandation:				16039

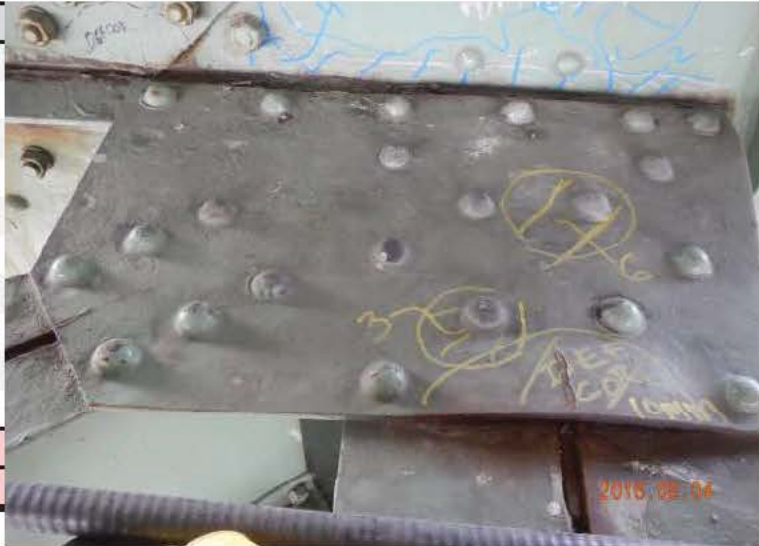
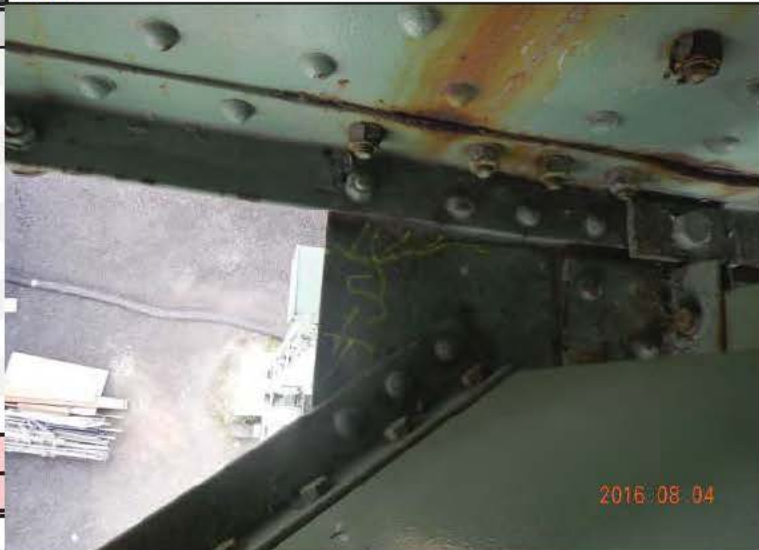
-	-	-	-
<b>Remarque / Observation</b>					
Cotes non disponibles. Perfo. des corn. et des étrépillons. PDM moy. à très imp. Def. par corr. Défauts aff. la cap. de façon imp. Élément partiellement inaccessible. Travaux en cours.					
Numéro d'activité:				3221	
Numéro de recommandation:				16039

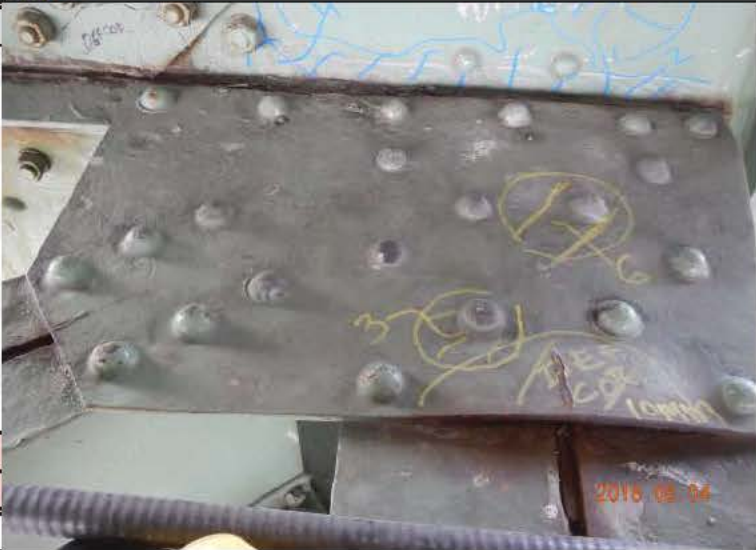
Numéro de photo: **JC\_8\_160804\_JM\_9892**

-		A		D	
		-		-	
<b>Remarque / Observation</b>					
Cotes non disponibles.					
Numéro d'activité:					
Numéro de recommandation:

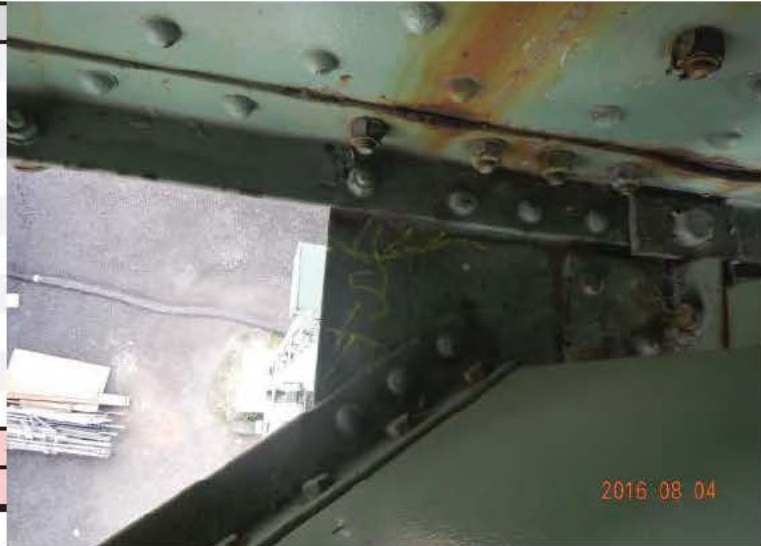
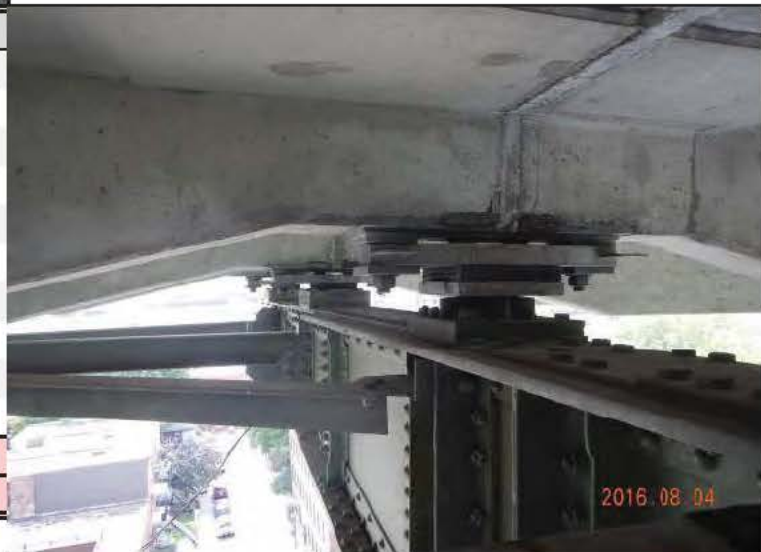
-	-	-	-										
<b>Remarque / Observation</b> Cotes non disponibles.													
Numéro d'activité:				<b>Numéro de photo: JC_8_160804_JM_9893</b>									
Numéro de recommandation:													
<b>Identification</b>													
<b>Position longitudinale :</b>													
Travée 38-39													
<b>Groupe :</b>													
Platelage													
<b>Position transversale :</b>													
--													
<b>Élément :</b>													
Appareil d'appui à platine													
<b>Localisation :</b>													
U2													
<b>Cote CEC</b>		<b>Cote CEM (%)</b>											
2		<table border="1"> <tr> <th>A</th> <th>B</th> <th>C</th> <th>D</th> </tr> <tr> <td>82</td> <td>0</td> <td>18</td> <td>0</td> </tr> </table>				A	B	C	D	82	0	18	0
A	B	C	D										
82	0	18	0										
<b>Remarque / Observation</b> Défaut de planéité de l'appui 3M avec la poutre transversale affectant entre 20 et 30% des surfaces.

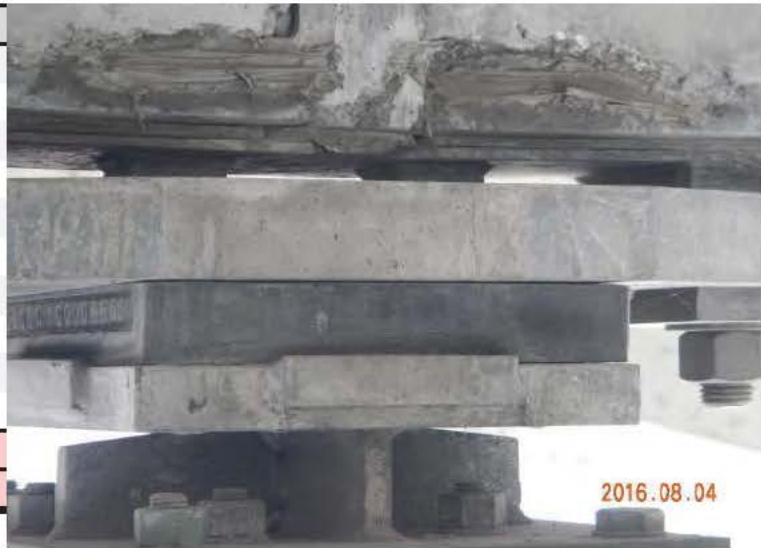
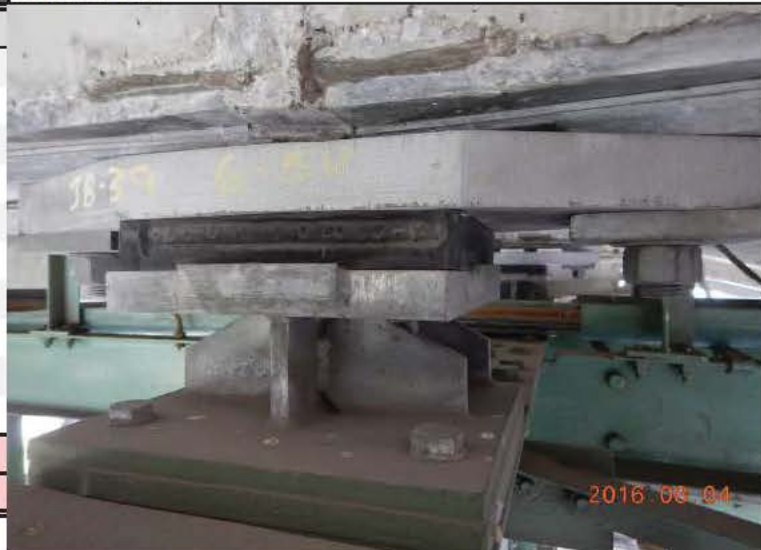
2		A	B	C	D
		82	0	18	0
<b>Remarque / Observation</b>					
Défaut de planéité de l'appui 5V avec la poutre transversale affectant entre 20 et 30% des surfaces.					
<b>Numéro de photo: JC_8_160804_AK_7706</b>					
Numéro d'activité: 3043, 9000					
Numéro de recommandation: 9576, 10167

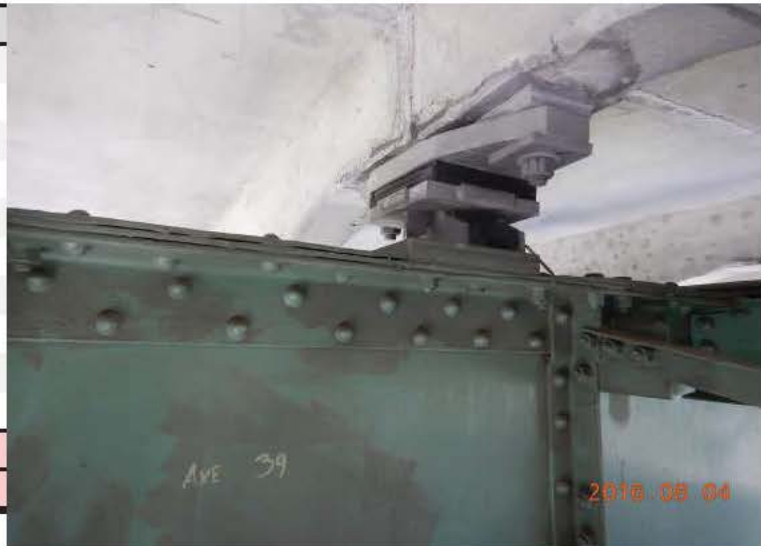
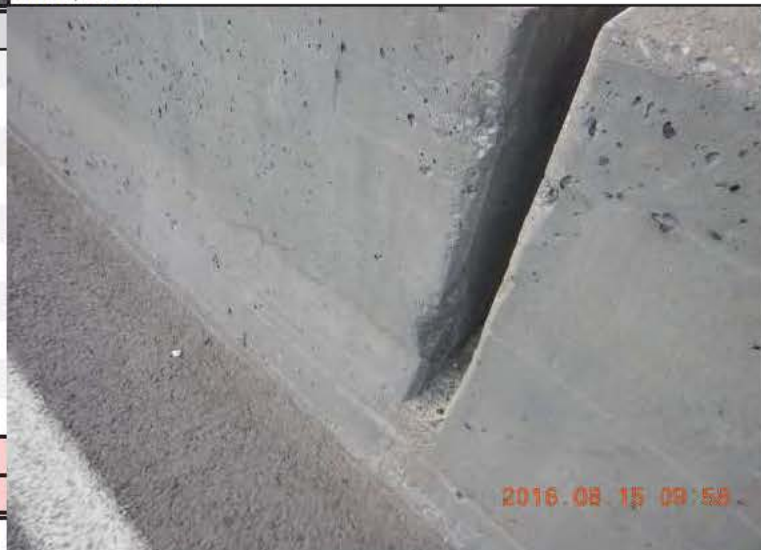
<b>Cote CEC</b>		<b>Cote CEM (%)</b>			
4		A B C D			
		94 5 1 0			
<b>Remarque / Observation</b>					
Fissures verticales inférieures à 0,8 mm. Éclatement du béton sur 1% de la surface. Un support de lisse accidenté.					
<b>Numéro de photo: JC_8_160815_EM_8759</b>					
Numéro d'activité: 3071					
Numéro de recommandation: 10201

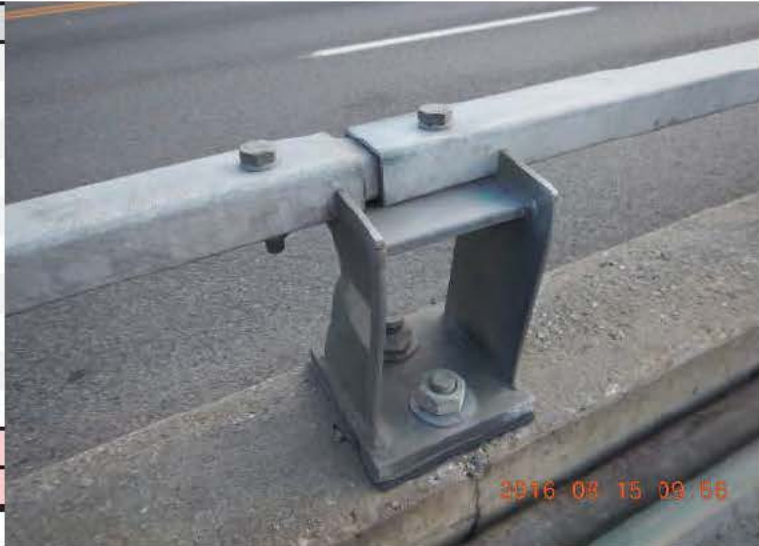
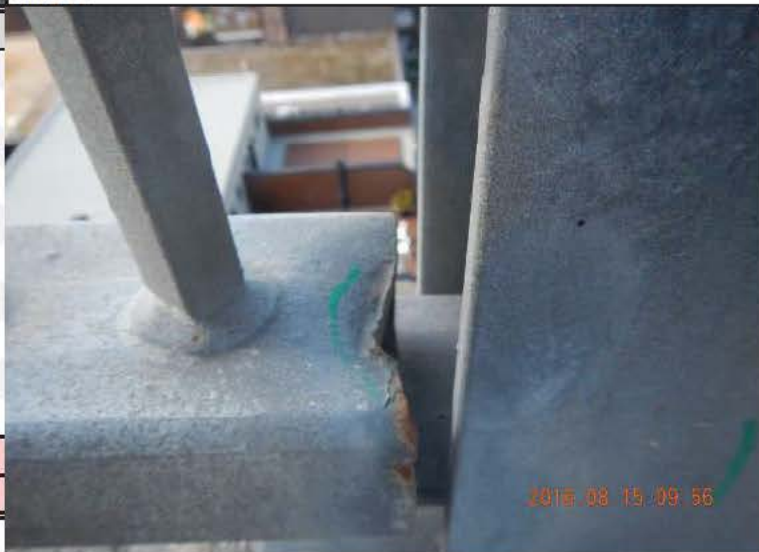
Amont					
<b>Cote CEC</b>		<b>Cote CEM (%)</b>			
4		<b>A</b>	<b>B</b>	<b>C</b>	<b>D</b>
		98	2	0	0
<b>Remarque / Observation</b>					
Corrosion moyenne principalement localisée aux extrémités des lisses inférieures et des ancrages. Déformation par impact de la lisse inférieure.					
<b>Numéro de photo: JC_8_160815_JM_0333</b>					
Numéro d'activité: 3071					
Numéro de recommandation: 10161

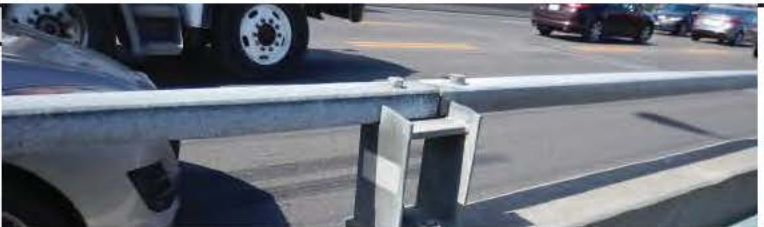
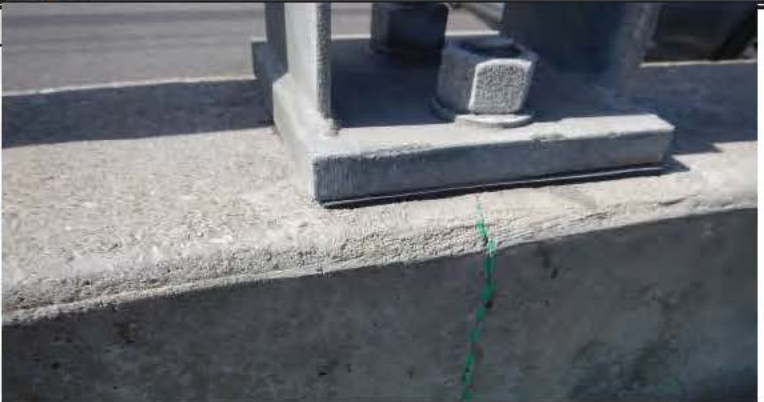
Aval					
<b>Cote CEC</b>		<b>Cote CEM (%)</b>			
4		<b>A</b>	<b>B</b>	<b>C</b>	<b>D</b>
		95	5	0	0
<b>Remarque / Observation</b>					
Fissures verticales inférieures à 0,8 mm sur toute la hauteur de la glissière. Un support de lisse accidenté.					
Numéro de photo: <b>JC_8_160809_EM_8333</b>					
Numéro d'activité: 3071					
Numéro de recommandation: 10201
