# Rapport d'inspection annuelle

Inspection générale du pont Jacques-Cartier, section 8  
Version finale

Contrat: 62408

14 avril 2017

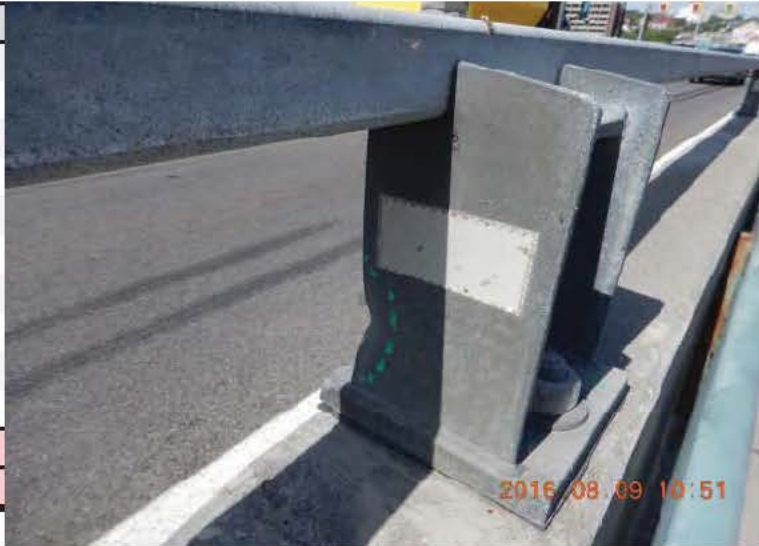
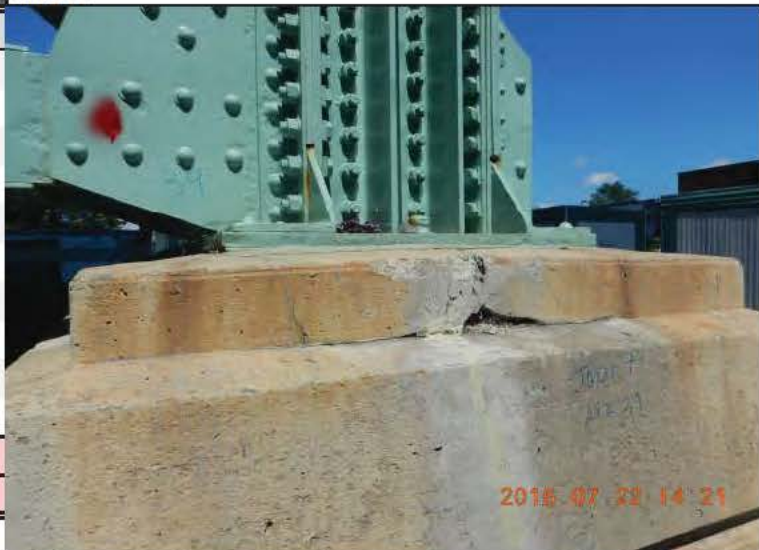
Amont					
<b>Cote CEC</b>		<b>Cote CEM (%)</b>			
4					
		<b>A</b>	<b>B</b>	<b>C</b>	<b>D</b>
		45	5	50	0
<b>Remarque / Observation</b>					
Fissures longitudinales et transversales inférieures à 0,8 mm (injectées). Délaminage et éclatement avec traces de rouille sur l'assise 39-O.					
<b>Numéro de photo: JC_8_160722_EM_8005</b>					
Numéro d'activité: 3112					
Numéro de recommandation: 10200

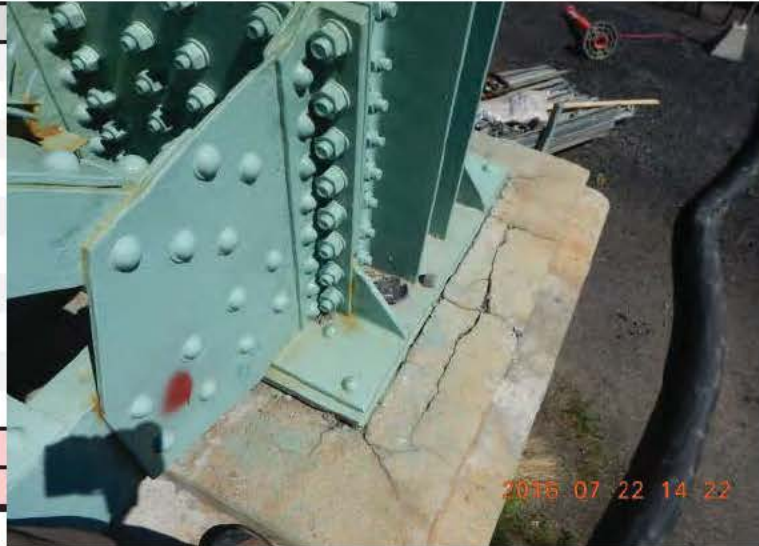
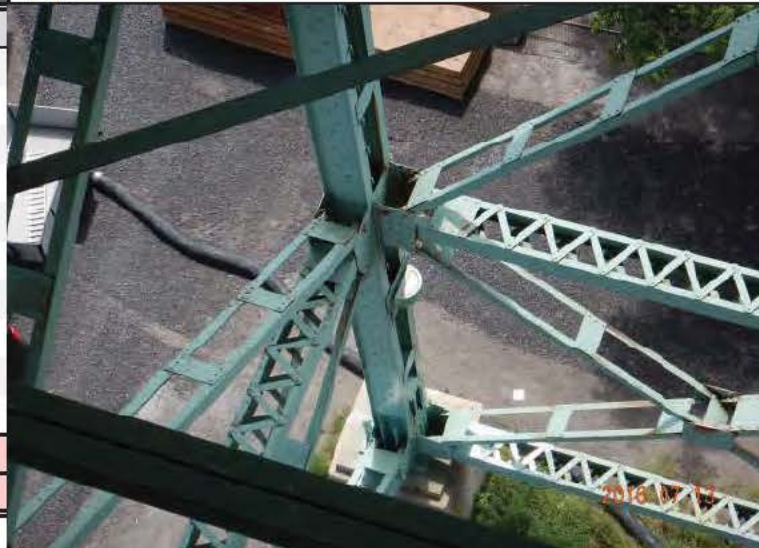
Amont					
<b>Cote CEC</b>		<b>Cote CEM (%)</b>			
4		<b>A</b>	<b>B</b>	<b>C</b>	<b>D</b>
		95	4	1	0
<b>Remarque / Observation</b>					
Pertes de matériaux moyennes à importantes.					
Numéro de photo: <b>JC_8_160713_AK_7249</b>					
Numéro d'activité:					
Numéro de recommandation:

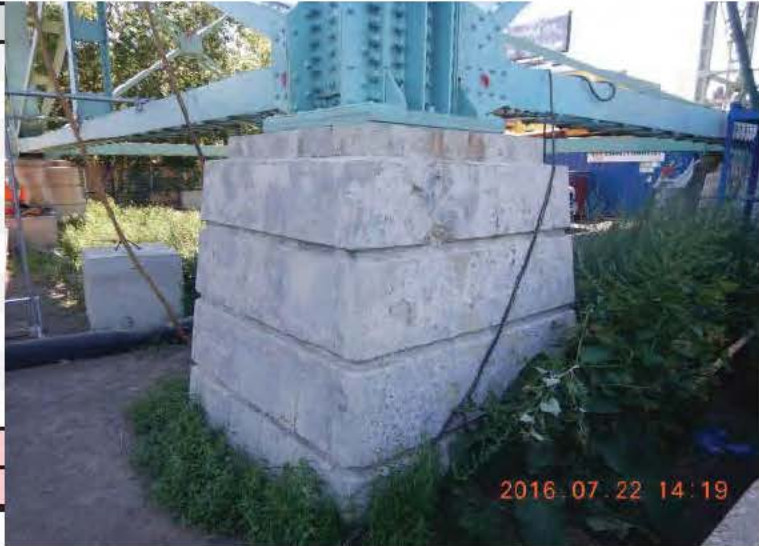
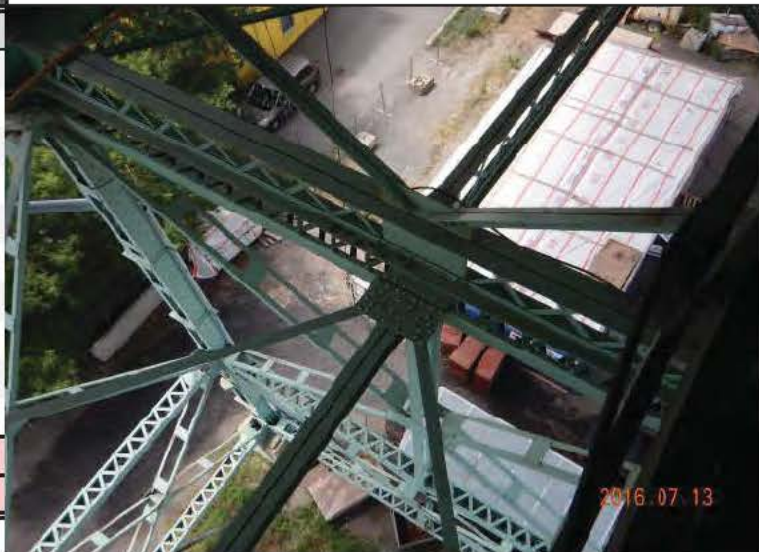
3		<b>A</b>	<b>B</b>	<b>C</b>	<b>D</b>
		89	8	2	1
<b>Remarque / Observation</b>					
Pertes de matériaux moy. à très imp. Perfo. des pl. d'ass., des étrépillons et des pl. de liaison. Def. par corr. des étrépillons et des corn.					
Numéro d'activité: 3211				<b>Numéro de photo: JC_8_160713_AK_7245</b>	
Numéro de recommandation: 10019

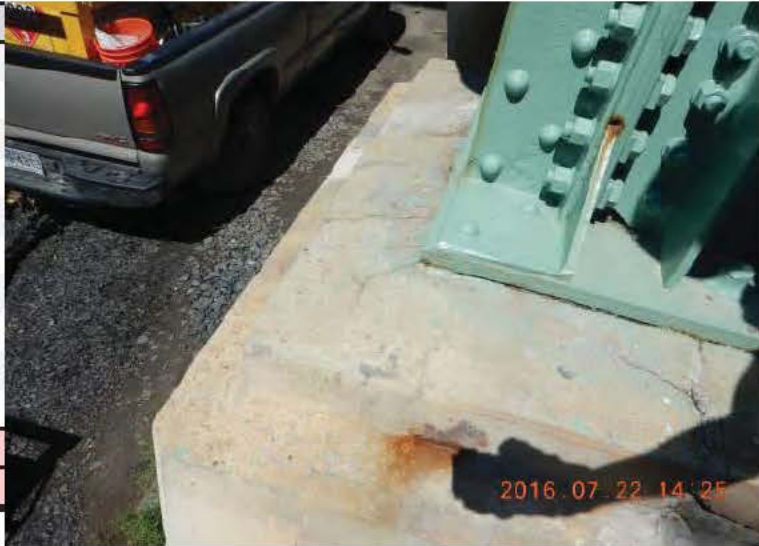
Numéro de photo: **JC\_8\_160722\_EM\_8008**

4		<b>A</b>	<b>B</b>	<b>C</b>	<b>D</b>
		92	5	3	0
<b>Remarque / Observation</b>					
Fissures polygonales et verticales inférieures à 0,8 mm (injectées). 3 zones d'éclatements.					
Numéro d'activité:					
Numéro de recommandation:

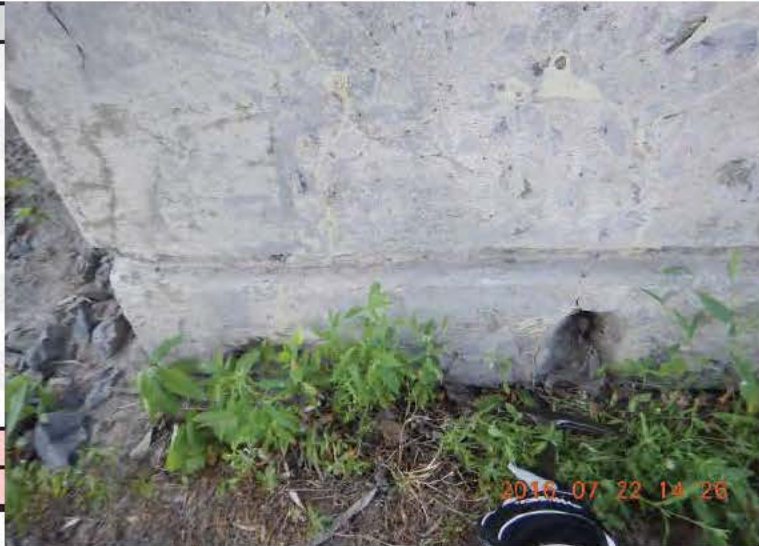
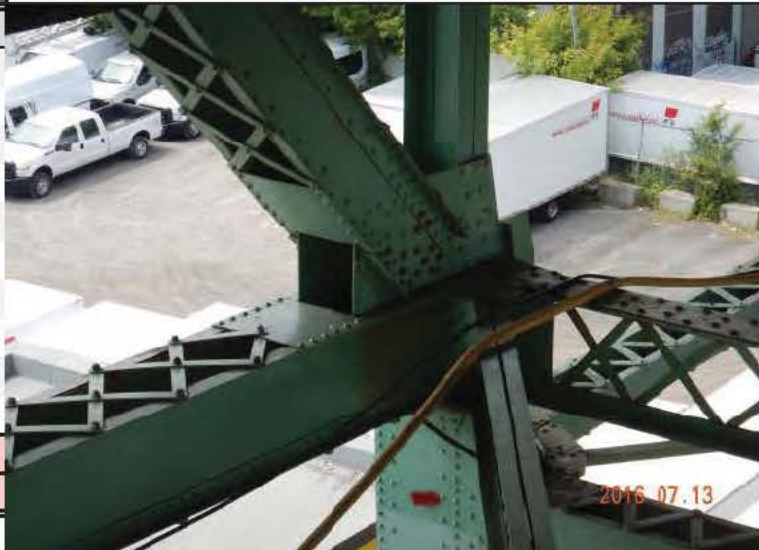
1		<b>A</b>	<b>B</b>	<b>C</b>	<b>D</b>
		94	4	1	1
<b>Remarque / Observation</b>					
PDM moy. à très imp. PDMde 5 à 9 mm aux SDT de L0, L2 et L6 avec la corde inf. pouvant réduire de façon imp. leur cap. PDS sup. à 30% aux SDT de L8 avec la corde inf. pouvant réduire de façon très imp. sa cap. Travaux en cours pour éléments L0, L2, L6, L8.					
Numéro d'activité:				<b>Numéro de photo: JC_8_160713_AK_7235</b>	
Numéro de recommandation:

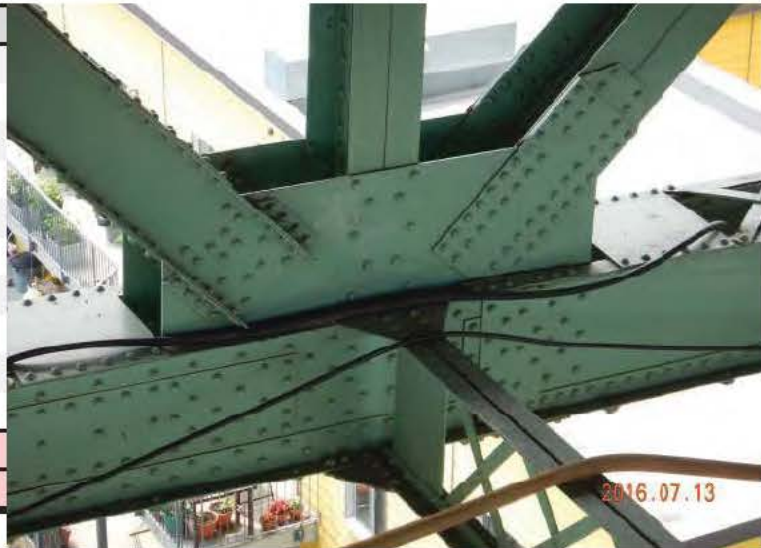
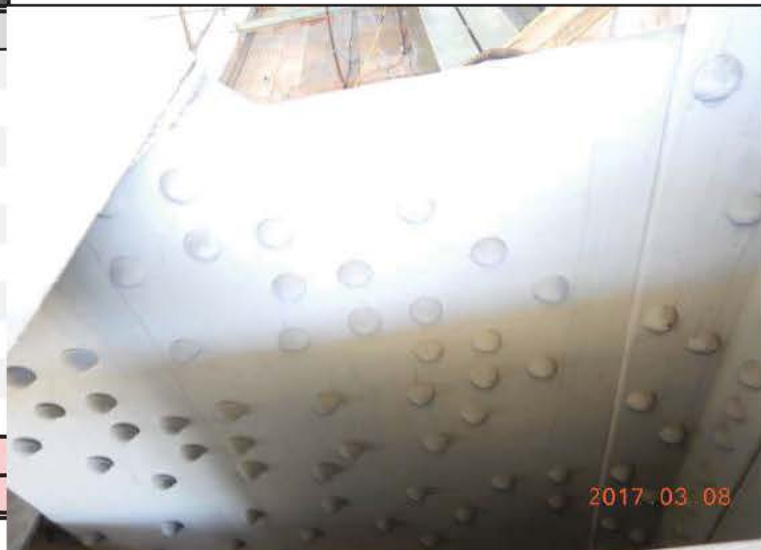
Structure d'acier					
<b>Position transversale :</b>					
Ferme amont					
<b>Élément :</b>					
Assemblage inférieur					
<b>Localisation :</b>					
L0					
<b>Cote CEC</b>		<b>Cote CEM (%)</b>			
2		A	B	C	D
		98	0	1	1
<b>Remarque / Observation</b>					
Cotes non disponibles. Pertes de matériaux moyennes à très importantes. Défauts de matériaux réduisant la capacité de façon importante. Travaux en cours.					
Numéro d'activité: 3221				Numéro de photo: <b>JC_8_170308_█_2525</b>	
Numéro de recommandation: 16039

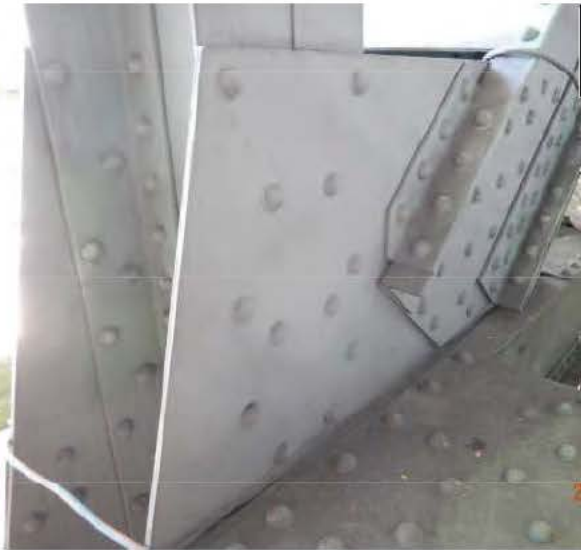
Numéro de photo: **JC\_8\_170308** **2524**

L2					
<b>Cote CEC</b>		<b>Cote CEM (%)</b>			
2		A	B	C	D
		98	0	1	1
<b>Remarque / Observation</b>					
Cotes non disponibles. Pertes de matériaux moyennes à très importantes. Défauts de matériaux réduisant la capacité de façon importante. Travaux en cours.					
Numéro d'activité:				3221	
Numéro de recommandation:				16039

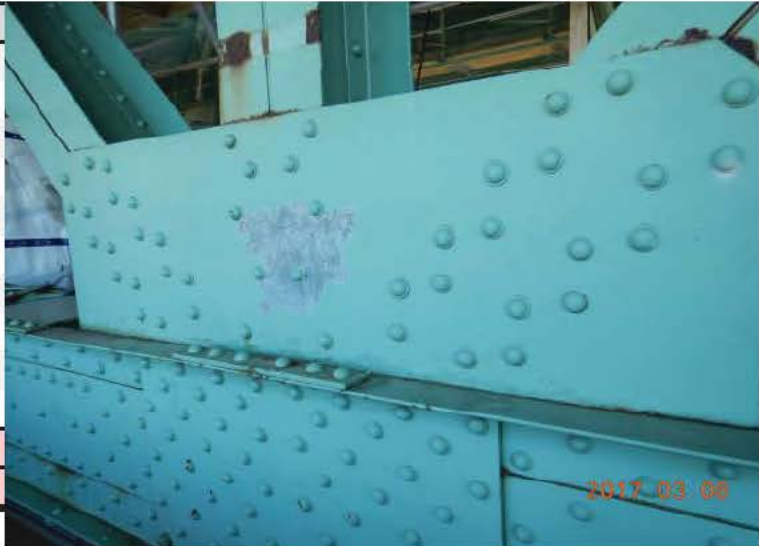
Numéro de photo: **JC\_8\_170308** [REDACTED] **\_2530**

L6					
<b>Cote CEC</b>		<b>Cote CEM (%)</b>			
4		<b>A</b>	<b>B</b>	<b>C</b>	<b>D</b>
		100	0	0	0
<b>Remarque / Observation</b>					
Pertes de matériaux moyennes à très importantes. Défauts de matériaux réduisant la capacité de façon importante. Déformation par corrosion. Travaux en cours.					
Numéro d'activité: 3221					
Numéro de recommandation: 16039

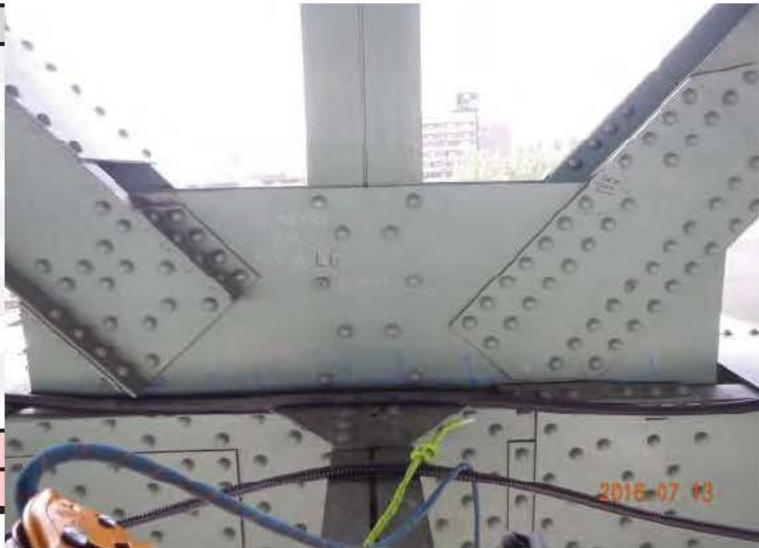
Numéro de photo: **JC\_8\_160713\_JM\_9629**

<b>Localisation :</b>					
L6					
<b>Cote CEC</b>		<b>Cote CEM (%)</b>			
4		<b>A</b>	<b>B</b>	<b>C</b>	<b>D</b>
		100	0	0	0
<b>Remarque / Observation</b>					
Pertes de matériaux moyennes à très importantes. Défauts de matériaux réduisant la capacité de façon importante. Déformation par corrosion. Travaux en					
Numéro d'activité: 3221					
Numéro de recommandation: 16039

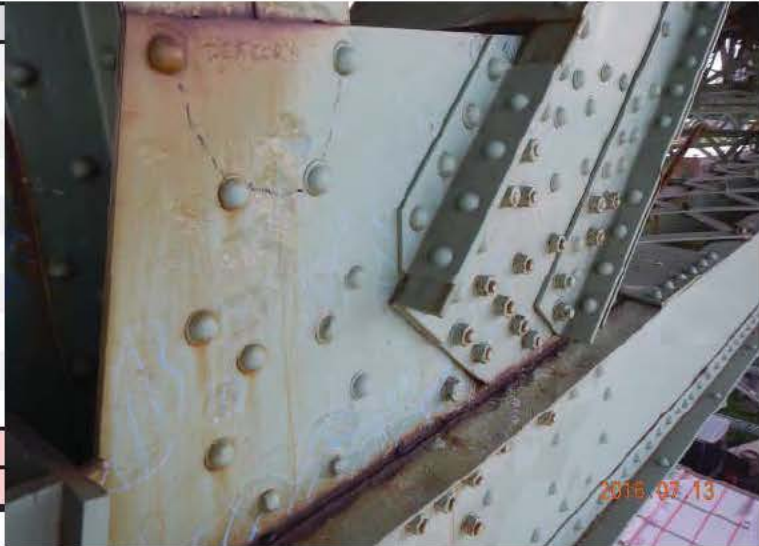
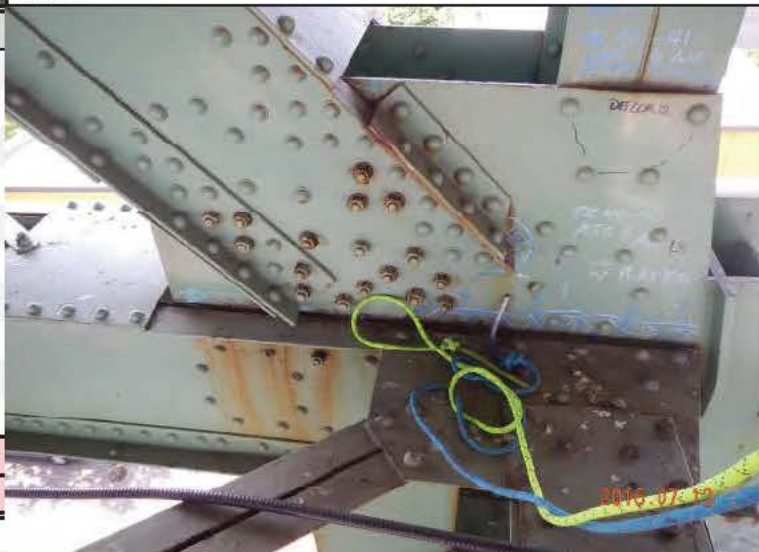
<b>Localisation :</b>					
L8					
<b>Cote CEC</b>		<b>Cote CEM (%)</b>			
1		A		B	
		92		2	
		C		D	
		4		2	
<b>Remarque / Observation</b>					
PDM moy. à très imp. Défauts de matériaux réduisant la cap. de façon très imp. Def. par corr. Travaux de renforcement en cours.					
				<b>Numéro de photo: JC_8_160713_JM_9617</b>	
<b>Numéro d'activité:</b>				3221	
<b>Numéro de recommandation:</b>				16039

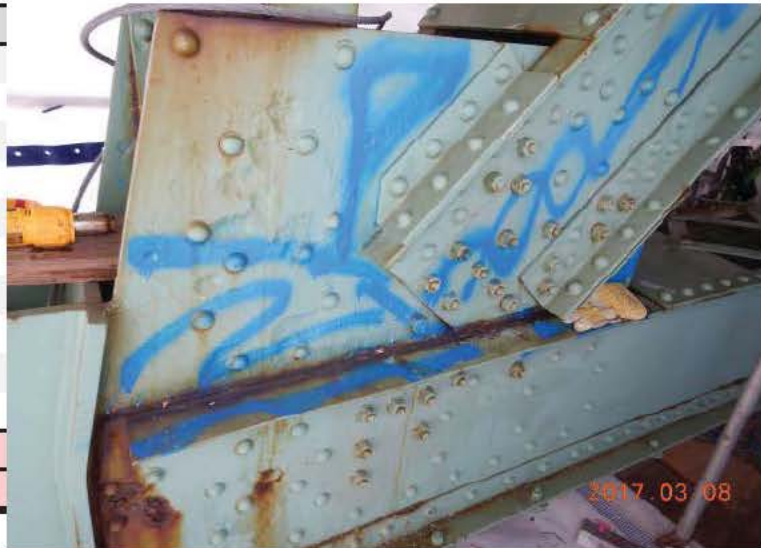
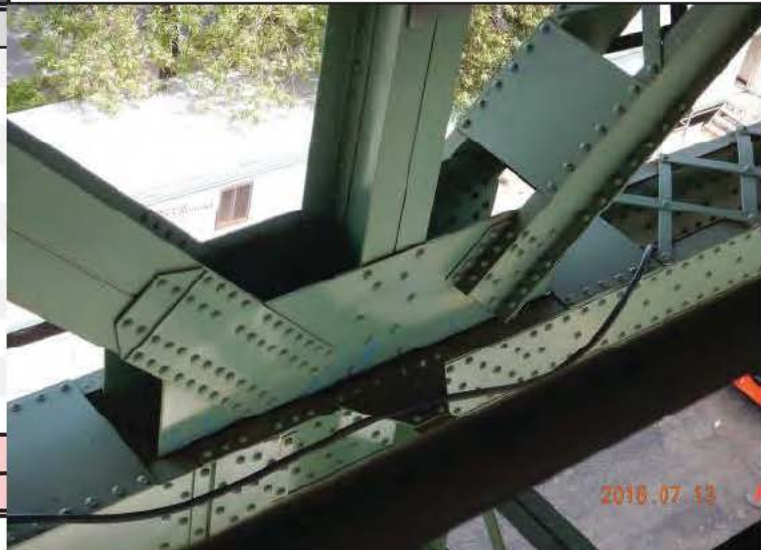
1		A	B	C	D
		94	3	2	1
<b>Remarque / Observation</b>					
PDS moy. à très imp. PDM de 5 à 9 mm (PDS 20 à 30%) aux SDT de L0 et L2 avec la corde inf. PDM de 10 à 13 mm (PDS >30%) aux SDT de L8 avec la corde inf. pouvant réduire de façon très imp. sa cap. Def. par corr. de 10 à 15 mm des ass. L0 et L8.					
Numéro d'activité:					
Numéro de recommandation:

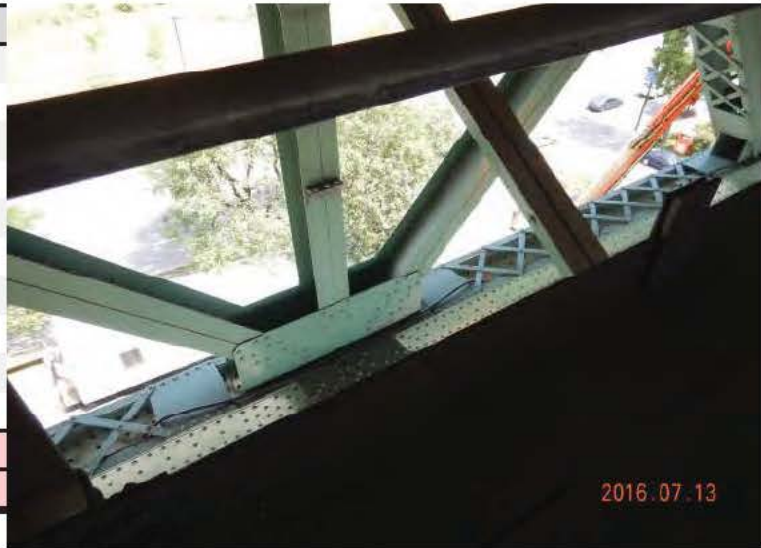
Numéro de photo: **JC\_8\_160713\_AK\_7224**

Ferme aval					
<b>Élément :</b>					
Assemblage inférieur					
<b>Localisation :</b>					
L8					
<b>Cote CEC</b>		<b>Cote CEM (%)</b>			
1		A		B	
		C		D	
		92	2	4	2
<b>Remarque / Observation</b>					
PDM moy. à très imp. réduisant la cap. de manière très imp. Def. par corr. Accès interdit. Travaux de jet de sable en cours.					
Numéro d'activité: 3221					
Numéro de recommandation: 16039

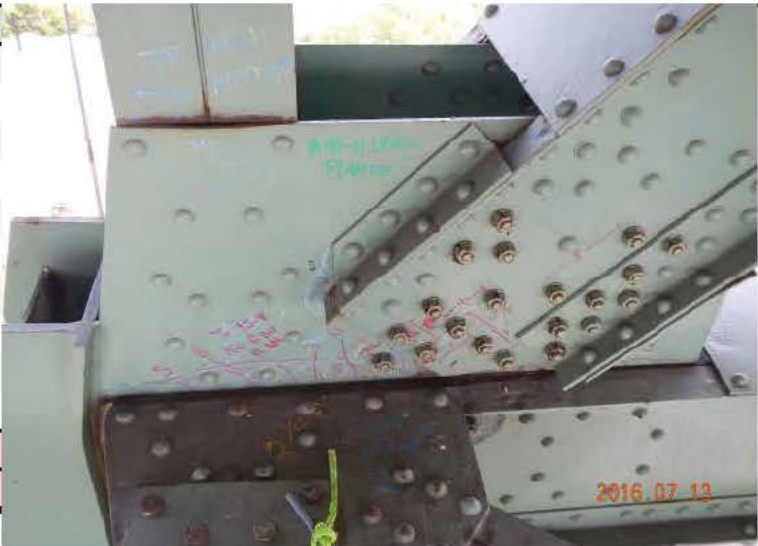
1		A	B	C	D
		92	2	4	2
<b>Remarque / Observation</b>					
PDM moy. à très imp. réduisant la cap. de manière très imp. Def. par corr. Accès interdit. Travaux de jet de sable en cours.					
Numéro d'activité:				3221	
Numéro de recommandation:				16039

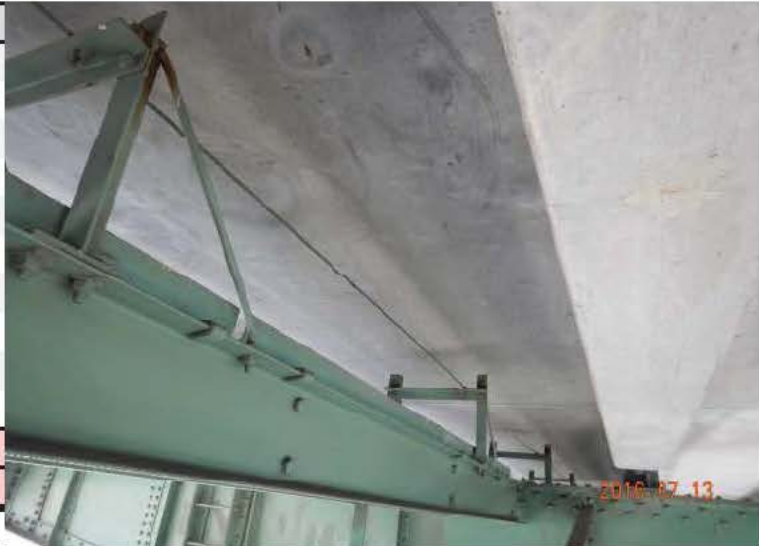
Numéro de photo: **JC\_8\_160713\_AK\_7220**

Axe: <b>Jacques-Cartier</b>		Section: <b>Section 8</b>		Structure: <b>Pont Jacques-Cartier</b>	
<b>Identification</b>					
<b>Position longitudinale :</b>					
Travée 40-41					
<b>Groupe :</b>					
Platelage					
<b>Position transversale :</b>					
--					
<b>Élément :</b>					
Platelage					
<b>Localisation :</b>					
--					
<b>Cote CEC</b>		<b>Cote CEM (%)</b>			
4		<b>A</b>	<b>B</b>	<b>C</b>	<b>D</b>
		95	5	0	0
<b>Remarque / Observation</b>					
Fissures inférieures à 0,8 mm et trace d'humidité.					
Numéro d'activité:					
Numéro de recommandation:					
<b>Identification</b>					
<b>Position longitudinale :</b>					
Travée 40-41					
<b>Groupe :</b>					
Platelage					
<b>Position transversale :</b>					
--					
<b>Élément :</b>					
Nervure					
<b>Localisation :</b>					
Regroupé					
<b>Cote CEC</b>		<b>Cote CEM (%)</b>			
4		<b>A</b>	<b>B</b>	<b>C</b>	<b>D</b>
		98	2	0	0
<b>Remarque / Observation</b>					
Élément inaccessible en raison de la méthode d'accès préconisée. Quelques fissures inférieures à 0,8 mm dans les nervures au niveau des appareils d'appui.

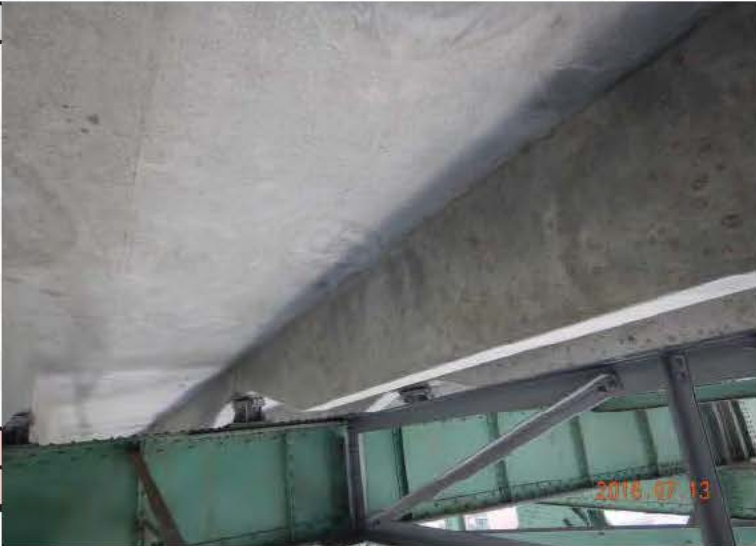
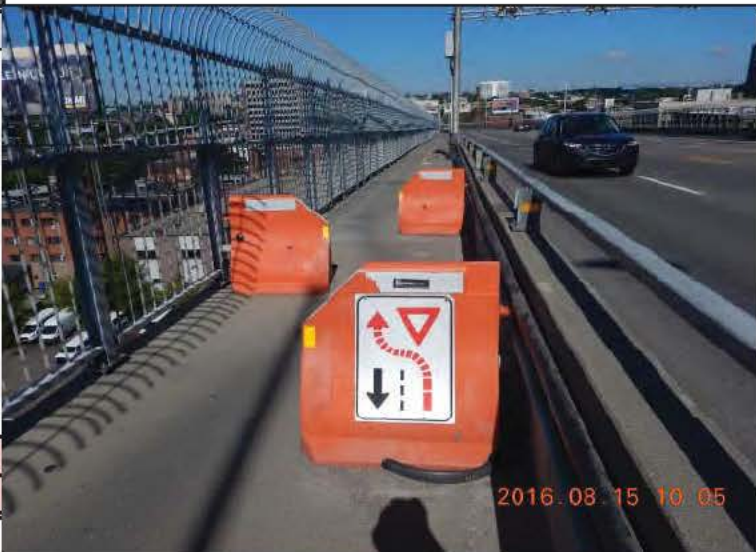
4		A	B	C	D
		94	5	1	0
<b>Remarque / Observation</b>					
Fissures verticales inférieures à 0,8 mm. Éclatement du béton sur 1% de la surface.					
Numéro d'activité:					
Numéro de recommandation:					
<b>Numéro de photo: JC_8_160815_EM_8761</b>

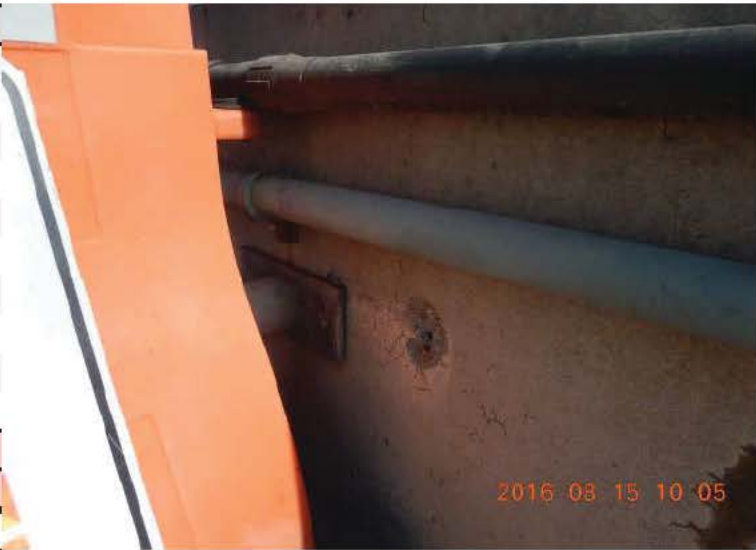
**Numéro de photo: JC\_8\_160815\_EM\_8762**

90	10	0	0
<b>Remarque / Observation</b>					
Fissures verticales inférieures à 0,8 mm et traces de rouille. Travaux en cours.					
<b>Numéro d'activité:</b>					
<b>Numéro de recommandation:</b>

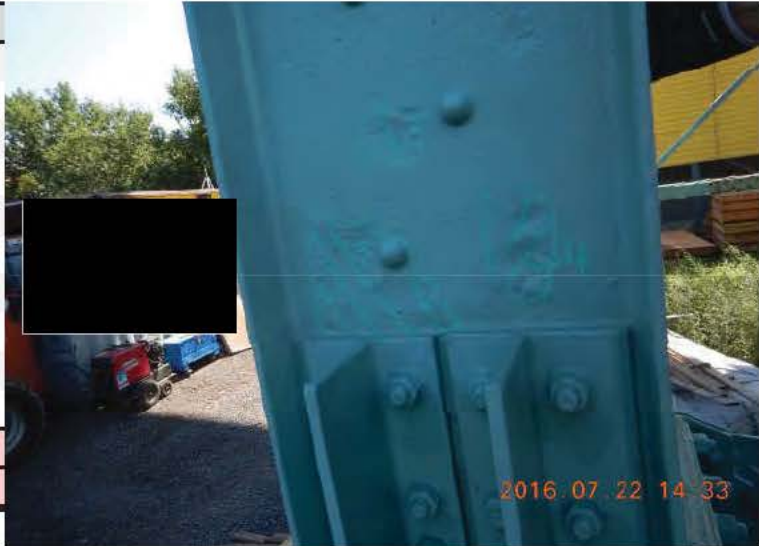
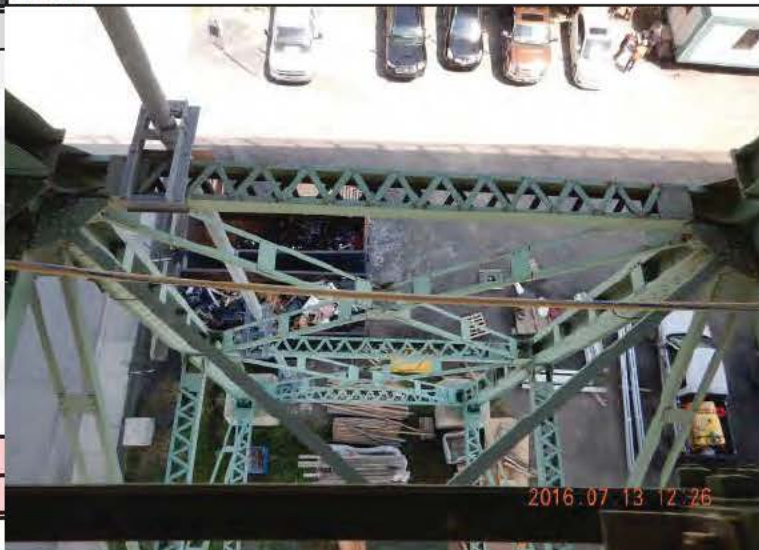
3		<b>A</b>	<b>B</b>	<b>C</b>	<b>D</b>
		91	6	2	1
<b>Remarque / Observation</b>					
PDM moy. à très imp. Perfo. des pl. d'ass., des étrépillons et des pl. de liaison. Def. par corr. des étrépillons et des corn.					
Numéro de photo: <b>JC_8_160713_AK_7209</b>					
Numéro d'activité: 3211					
Numéro de recommandation: 10019

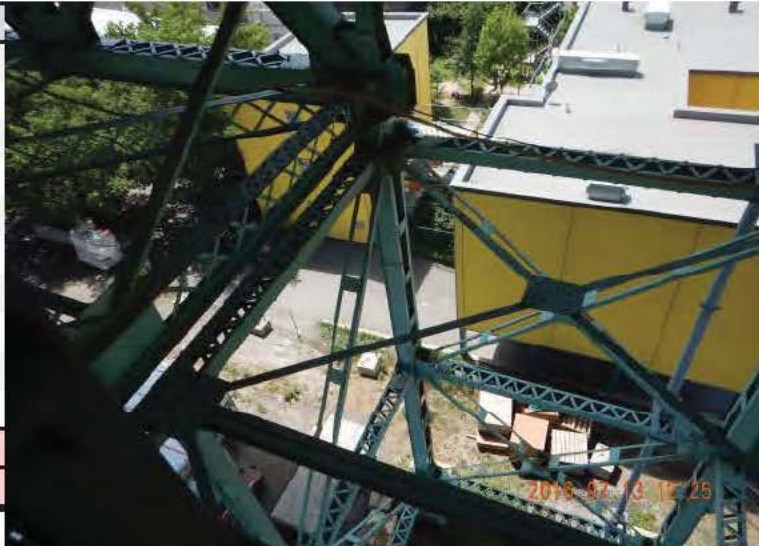
<b>Localisation :</b>					
Regroupé					
<b>Cote CEC</b>		<b>Cote CEM (%)</b>			
1		A B C D			
		93 5 1 1			
<b>Remarque / Observation</b>					
Perfo. de l'ass. 1 (41-E), 1 (42-O) et 2 (42-E). PDM moy. à très imp. PDS sup. à 30% sur plusieurs pl. d'ass. des ctv. pouvant réduire de façon très imp. la cap. Travaux de renforcement en cours.					
<b>Numéro de photo: JC_8_170308_2541</b>					
Numéro d'activité: 3211					
Numéro de recommandation: 10019

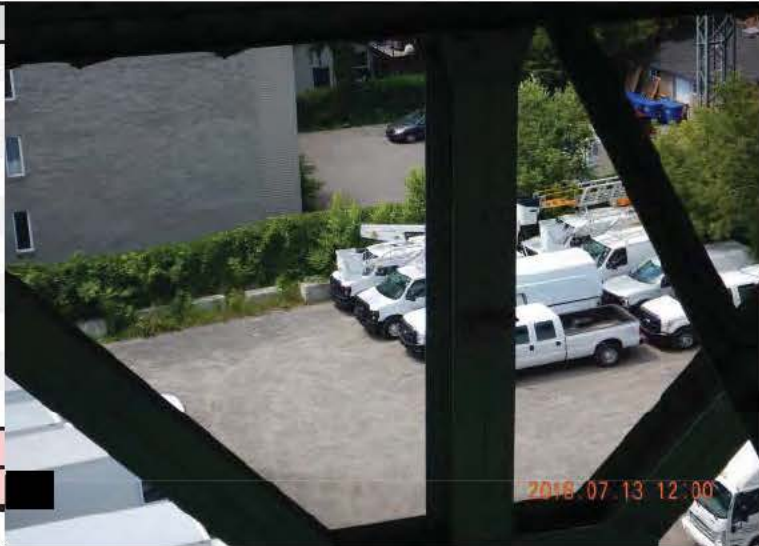
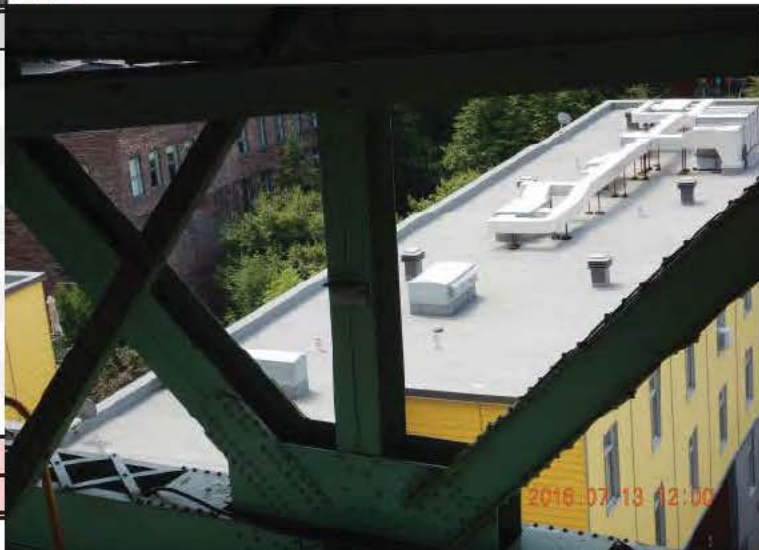
Montant					
<b>Localisation :</b>					
Regroupé					
<b>Cote CEC</b>		<b>Cote CEM (%)</b>			
4		<b>A</b>	<b>B</b>	<b>C</b>	<b>D</b>
		96	2	1	1
<b>Remarque / Observation</b>					
Pertes de matériaux moyennes à très importantes. Perforation à la base des montants. Pertes de matériaux moyennes aux sections de transfert.					
Numéro de photo: <b>JC_8_160713_AK_7193</b>					
Numéro d'activité: 3221					
Numéro de recommandation: 16039

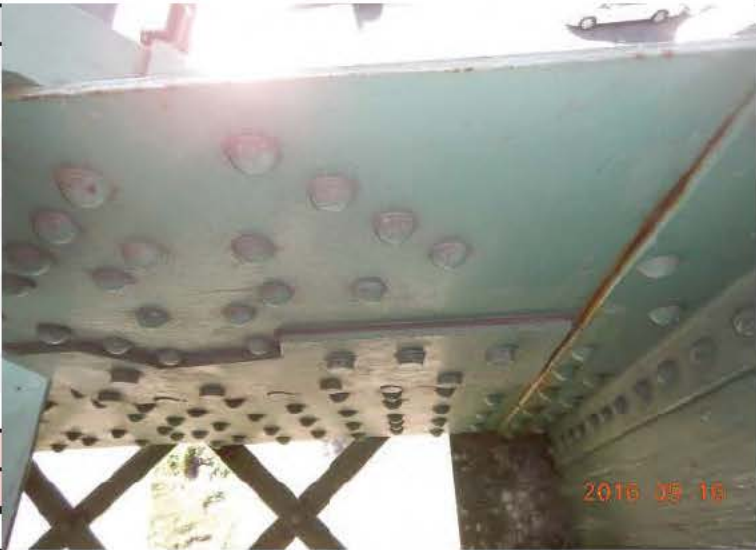
Numéro de photo: **JC\_8\_160916\_AK\_8707**

<b>Localisation :</b>					
L8					
<b>Cote CEC</b>		<b>Cote CEM (%)</b>			
4		A	B	C	D
		99	1	0	0
<b>Remarque / Observation</b>					
Travaux de renforcement en cours.					
Numéro d'activité:					
Numéro de recommandation:

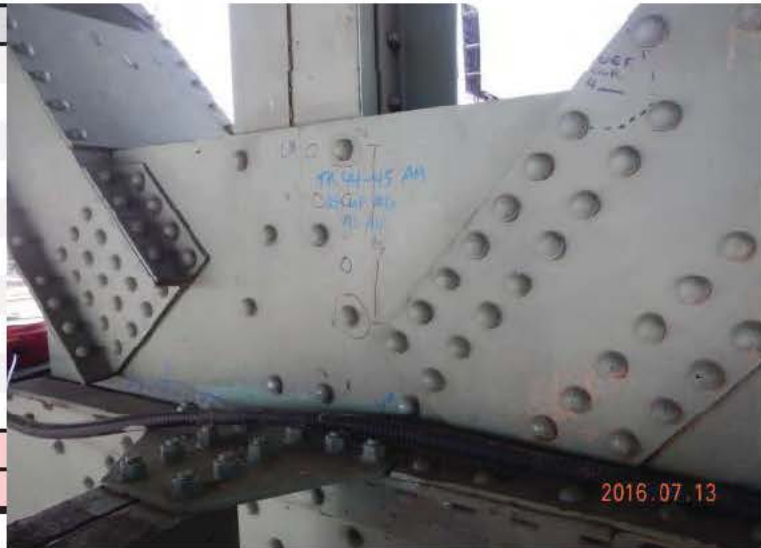
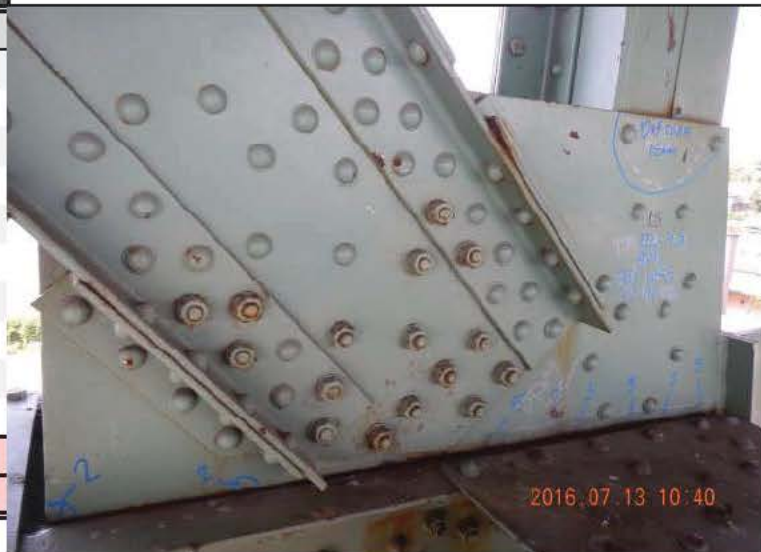
99	1	0	0
<b>Remarque / Observation</b>					
Travaux de renforcement en cours.					
Numéro de photo: <b>JC_8_160713_EM_5751</b>					
Numéro d'activité:					
Numéro de recommandation:

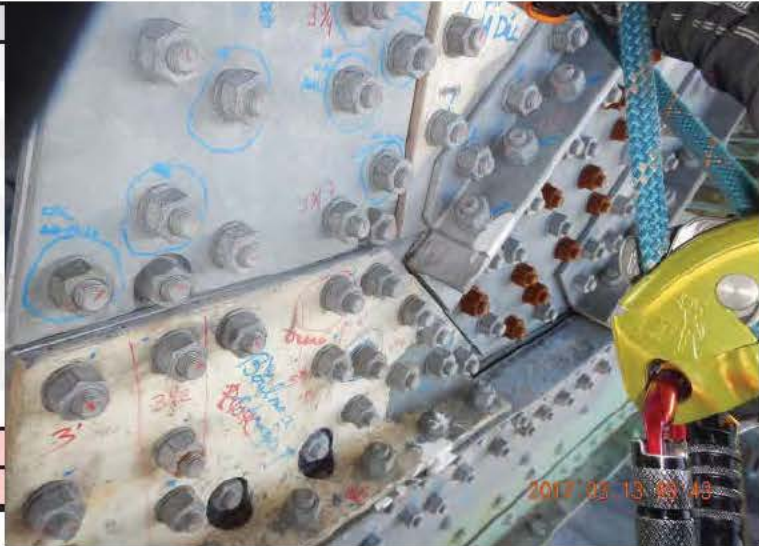
Numéro de photo: **JC\_8\_170313\_JM\_2986**

Travaux de renforcement en cours.					
Numéro d'activité:					
Numéro de recommandation:

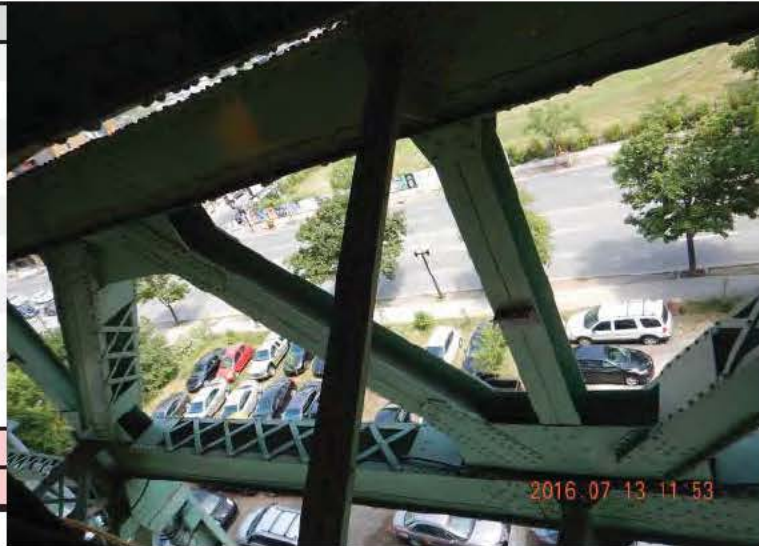
Numéro de photo: **JC\_8\_160713\_AK\_7189**

4		<b>A</b>	<b>B</b>	<b>C</b>	<b>D</b>
		97	1	1	1
<b>Remarque / Observation</b>					
PDM moy. à très imp. Perfo. à la base des montants. PDM moy. aux SDT. Accumulation de débris et de fientes de pigeon à la base.					
Numéro d'activité:					
Numéro de recommandation:

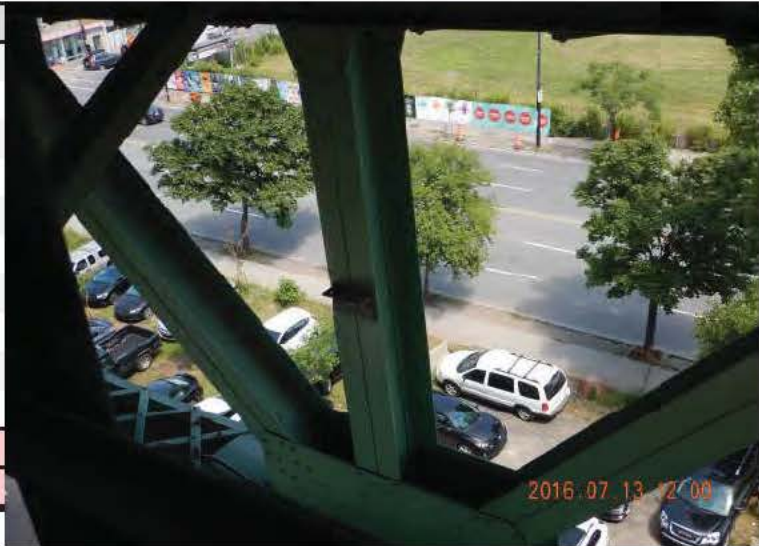
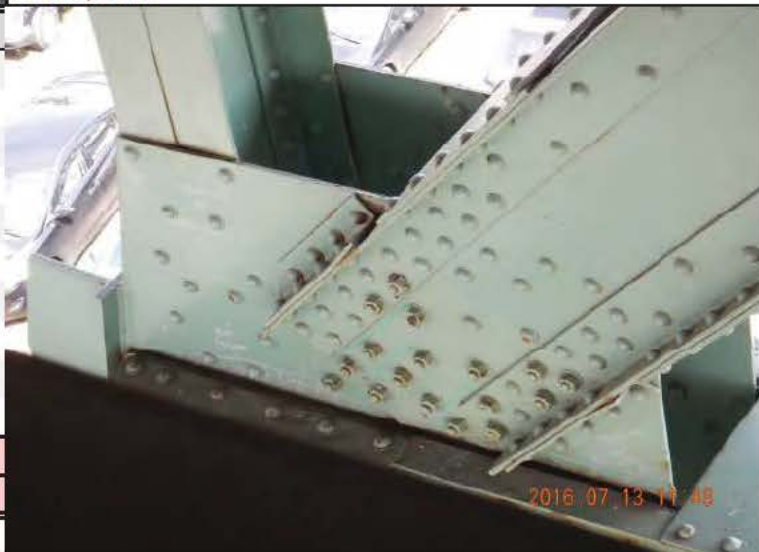
Assemblage inférieur					
<b>Localisation :</b>					
Regroupé					
<b>Cote CEC</b>		<b>Cote CEM (%)</b>			
1		<b>A</b>	<b>B</b>	<b>C</b>	<b>D</b>
		97	2	1	0
<b>Remarque / Observation</b>					
PDM moy. à très imp. PDM de 2 à 6 mm (PDS 35%) aux SDT de l'ass. L8 avec la corde inf. réduisant la cap. de façon très imp.					
<b>Numéro de photo: JC_8_160713_AK_7180</b>					
Numéro d'activité:					
Numéro de recommandation:

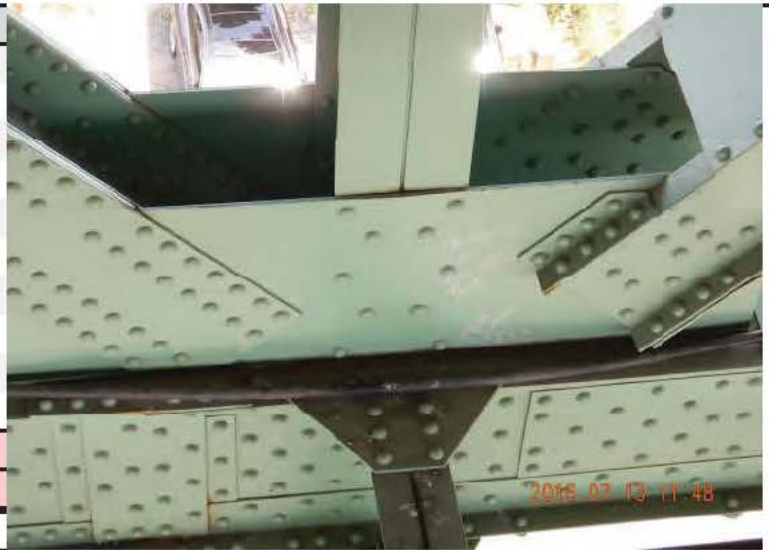
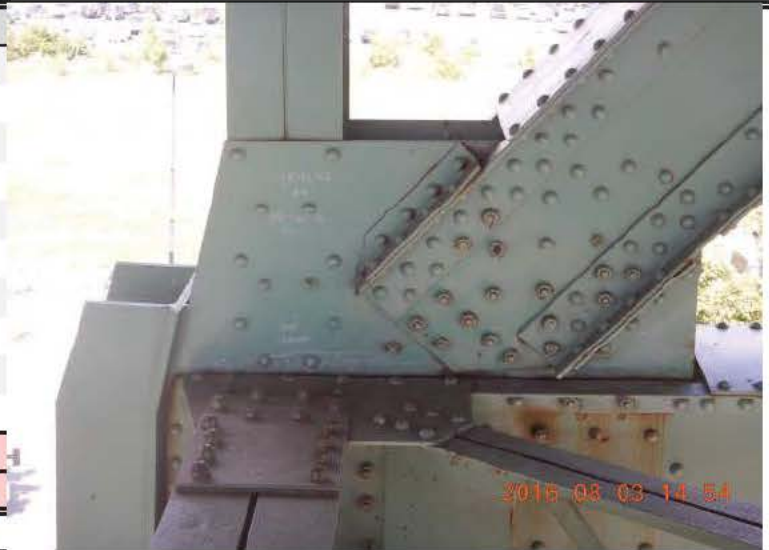
L8					
<b>Cote CEC</b>		<b>Cote CEM (%)</b>			
1		A	B	C	D
		94	2	2	2
<b>Remarque / Observation</b>					
Pertes de matériaux moyennes à très importante réduisant la capacité d'environ 35%.					
Numéro d'activité: 3221				Numéro de photo: <b>JC_8_160803_EM_8209</b>	
Numéro de recommandation: 16039

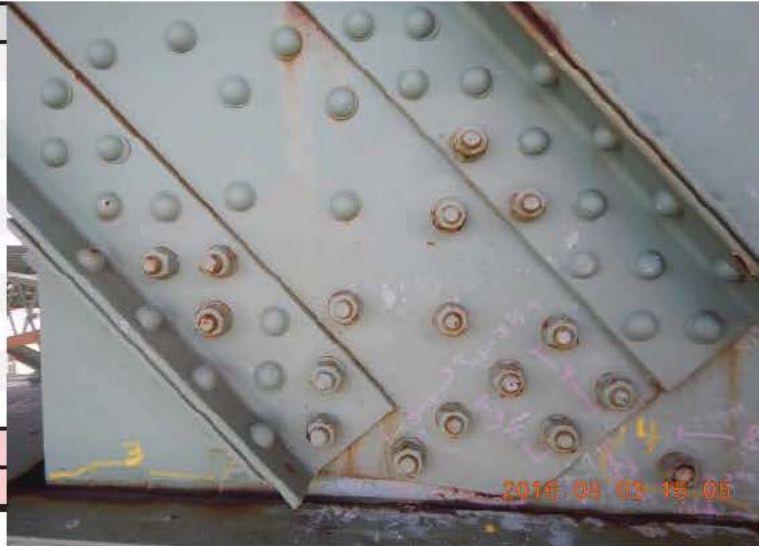
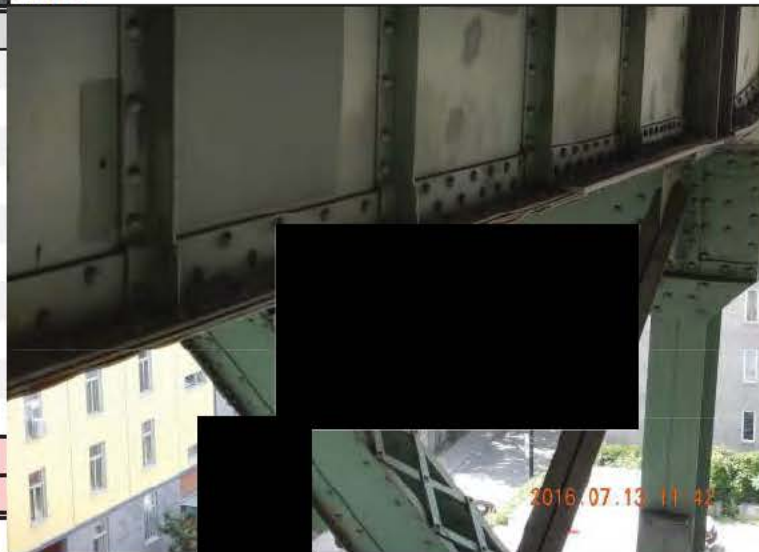
Regroupé					
<b>Cote CEC</b>		<b>Cote CEM (%)</b>			
<b>4</b>		<b>A</b>	<b>B</b>	<b>C</b>	<b>D</b>
		90	9	1	0
<b>Remarque / Observation</b>					
Pertes de matériaux moyennes à importantes. Déformation par corrosion des semelles inférieures et supérieures.					
<b>Numéro de photo: JC_8_160713_AK_7177</b>					
Numéro d'activité:					
Numéro de recommandation:

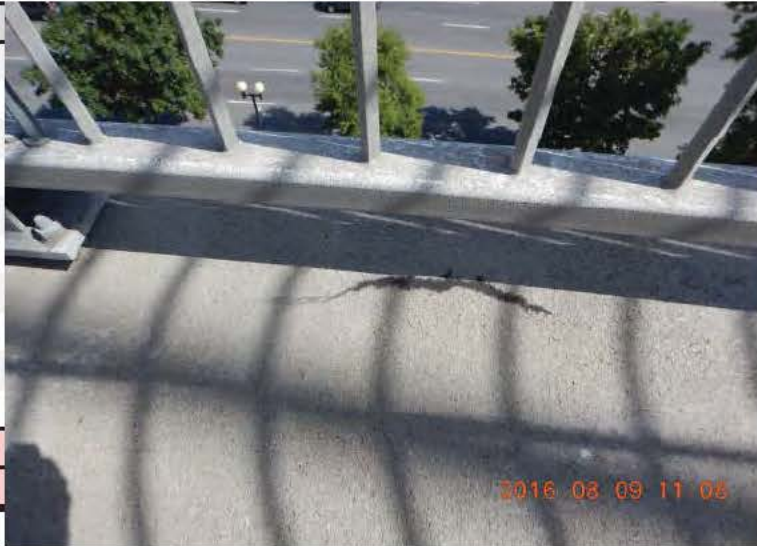
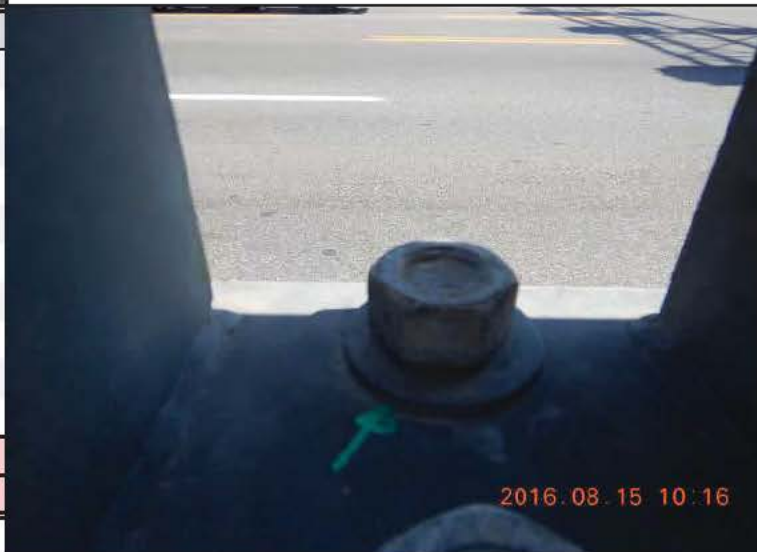
4					
		<b>A</b>	<b>B</b>	<b>C</b>	<b>D</b>
		95	5	0	0
<b>Remarque / Observation</b>					
Fissures verticales inférieures à 0,8 mm. Extrémité des ancrages de 1 support de la lisse d'acier situé entre le dessus et les 3/4 de la hauteur de l'écrou.					
Numéro de photo: <b>JC_8_160815_EM_8764</b>					
Numéro d'activité: 3071					
Numéro de recommandation: 10201

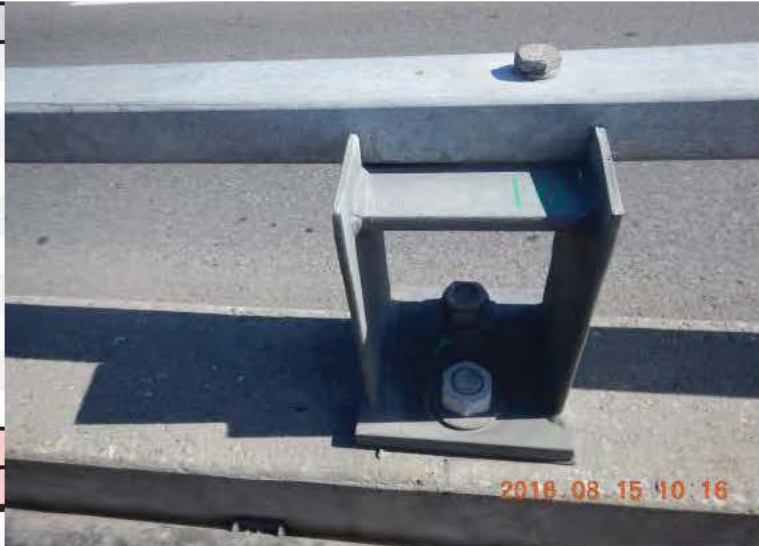
Numéro de photo: **JC\_8\_160815\_EM\_8763**

Amont					
<b>Cote CEC</b>		<b>Cote CEM (%)</b>			
3		<b>A</b>	<b>B</b>	<b>C</b>	<b>D</b>
		98	2	0	0
<b>Remarque / Observation</b>					
Extrémité d'ancrages de 1 poteau entre le dessus et les 3/4 de la hauteur de l'écrou. Distance de rive insuffisante à 1 assemblage inférieur.					
Numéro d'activité:				3071	
Numéro de recommandation:				10161

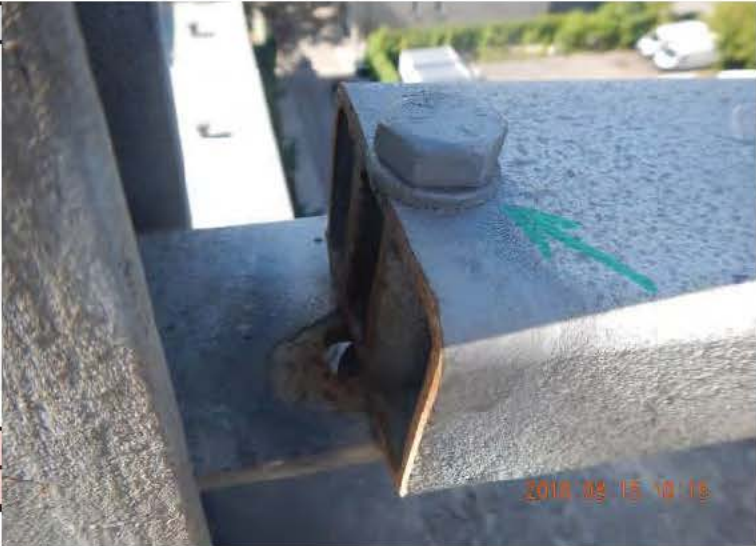
Numéro de photo: **JC\_8\_160815\_JM\_0337**

<b>Cote CEC</b>		<b>Cote CEM (%)</b>			
4		<b>A</b>	<b>B</b>	<b>C</b>	<b>D</b>
		94	2	3	1
<b>Remarque / Observation</b>					
Pertes de matériaux moyennes à très importantes. Déformation par corrosion des cornières.					
Numéro d'activité:					
Numéro de recommandation:

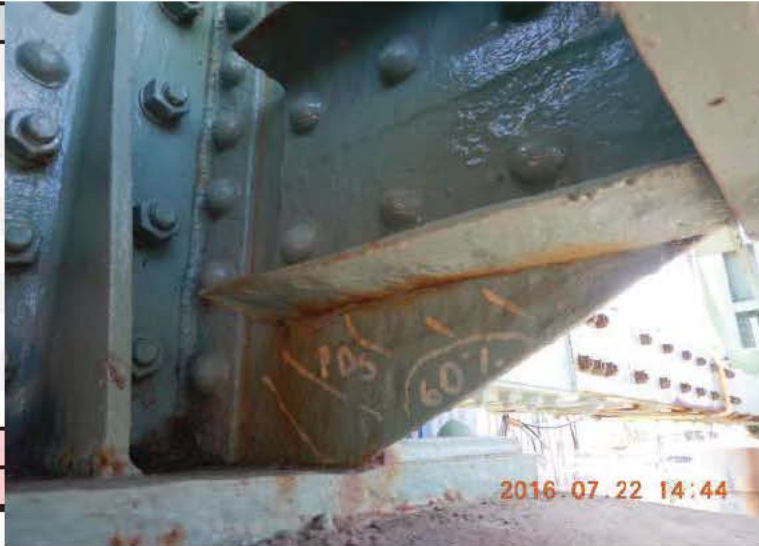
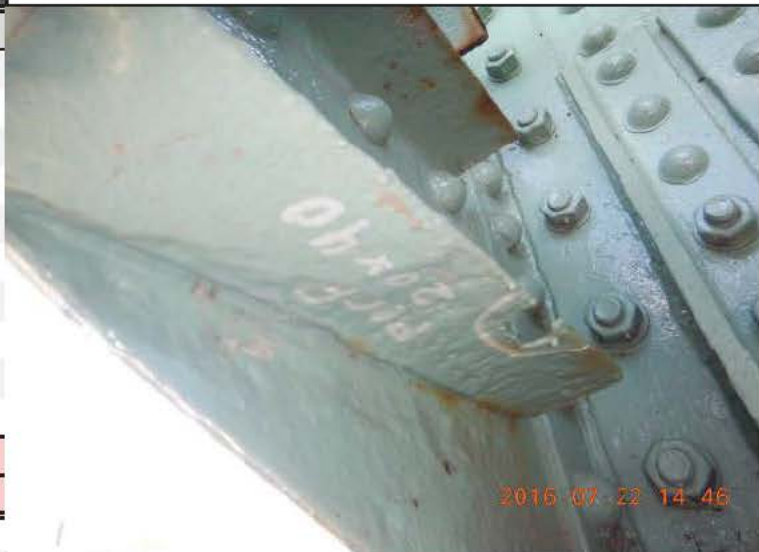
87	11	1	1
<b>Remarque / Observation</b>					
Perfo. des pl. d'ass., des étrépillons et des pl. de liaison et des profilés en "C". PDS moy. à très imp. Def. par corr. des étrépillons et des corn. Défauts de matériaux pouvant réduire de façon imp. la cap. Travaux en cours sur deux des montants dont un inaccessible.					
Numéro d'activité: 3211					
Numéro de recommandation: 10019

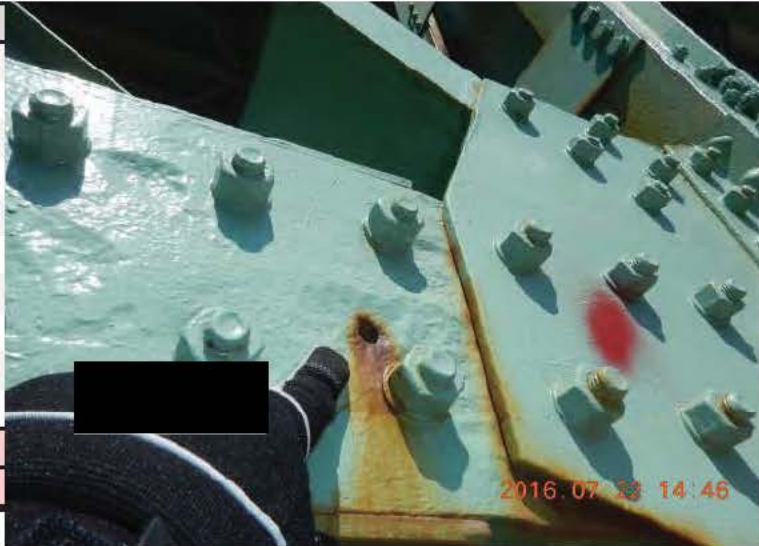
Numéro de photo: **JC\_8\_160722\_EM\_8024**

<b>Position transversale :</b>					
--					
<b>Élément :</b>					
Banc d'acier - Membrures					
<b>Localisation :</b>					
Regroupé					
<b>Cote CEC</b>		<b>Cote CEM (%)</b>			
2		A B C D			
		87 11 1 1			
<b>Remarque / Observation</b>					
Perfo. des pl. d'ass., des étrépillons et des pl. de liaison et des profilés en "C". PDS moy. à très imp. Def. par corr. des étrépillons et des corn. Défauts de matériaux pouvant réduire de façon imp. la cap. Travaux en cours sur deux des montants dont un inaccessible.					
Numéro d'activité:				3211	
Numéro de recommandation:				10019
