# Rapport d'inspection annuelle

Inspection générale du pont Jacques-Cartier, section 8  
Version finale

Contrat: 62408

14 avril 2017

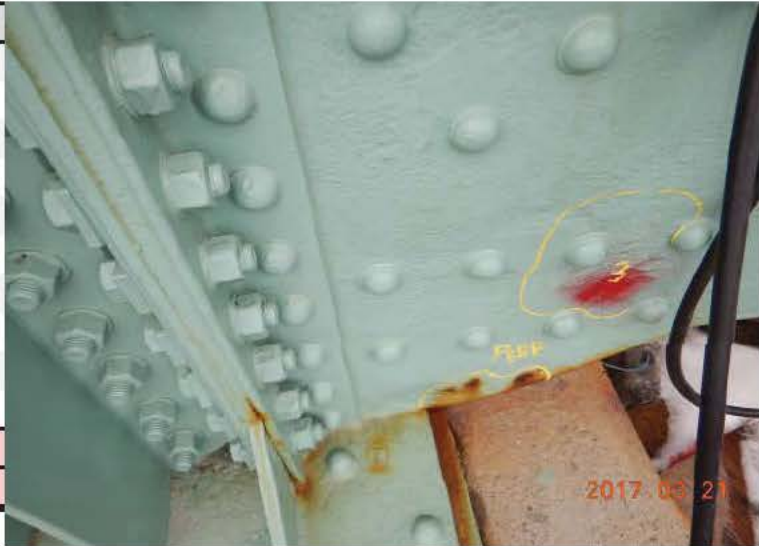
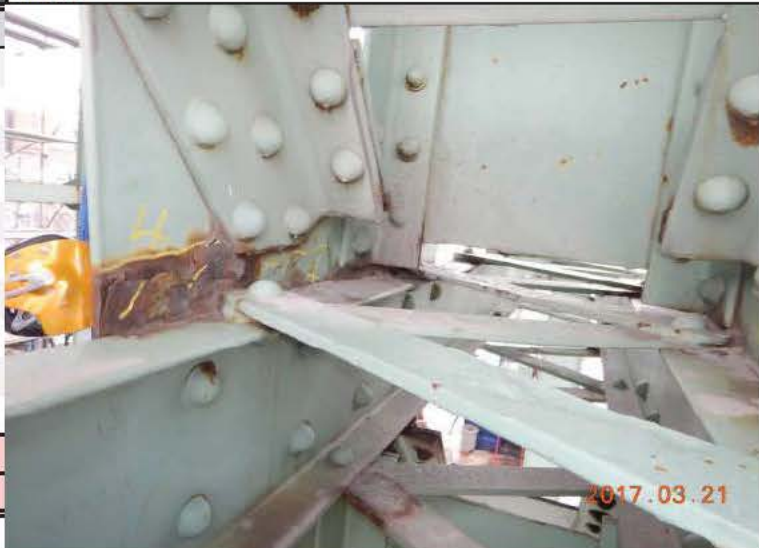
Banc d'acier - Assemblages					
<b>Localisation :</b>					
Regroupé					
<b>Cote CEC</b>		<b>Cote CEM (%)</b>			
1		A	B	C	D
		81	3	6	10
<b>Remarque / Observation</b>					
PDM moy. à très imp. Perfo. de l'ass. 1 (43-E) et 1 (44-O). Def. par corr. PDS sup. à 30% sur plusieurs pl. d'ass. des ctv. pouvant réduire de façon très imp. la cap.					
				Numéro de photo: <b>JC_8_170321_2583</b>	
		Numéro d'activité: 3211			
		Numéro de recommandation: 10019

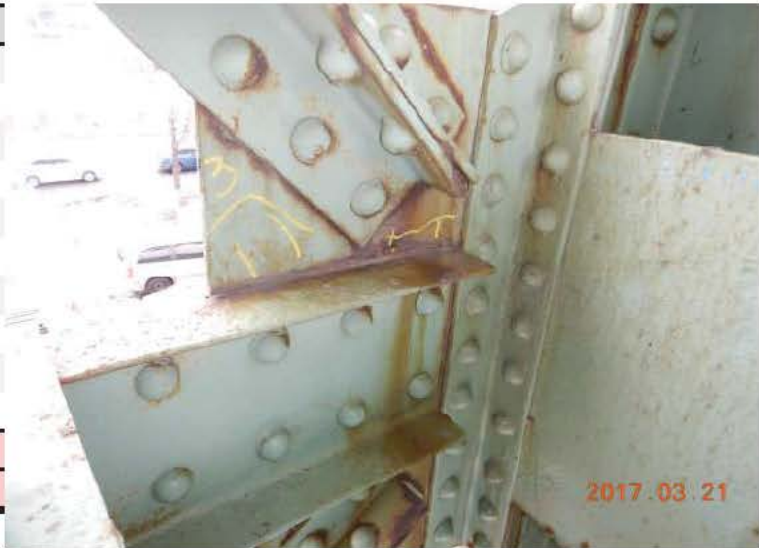
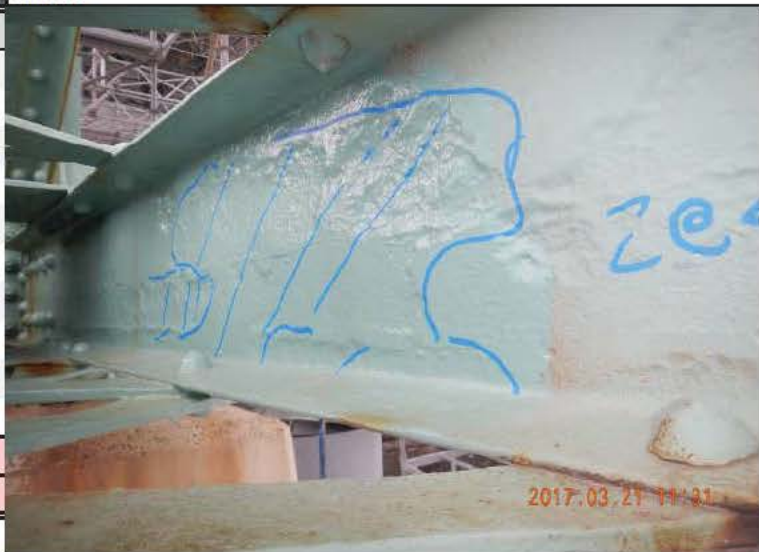
Travée 43-44					
<b>Groupe :</b>					
Unités de fondation					
<b>Position transversale :</b>					
--					
<b>Élément :</b>					
Contreventement vertical inférieur					
<b>Localisation :</b>					
Amont					
<b>Cote CEC</b>		<b>Cote CEM (%)</b>			
<b>2</b>		<b>A</b>	<b>B</b>	<b>C</b>	<b>D</b>
		70	0	15	15
<b>Remarque / Observation</b>					
Pertes de matériaux importantes à très importantes.					
<b>Numéro de photo:</b> <b>JC_8_170321_JM_3055</b>					
Numéro d'activité: 3211					
Numéro de recommandation: 10019

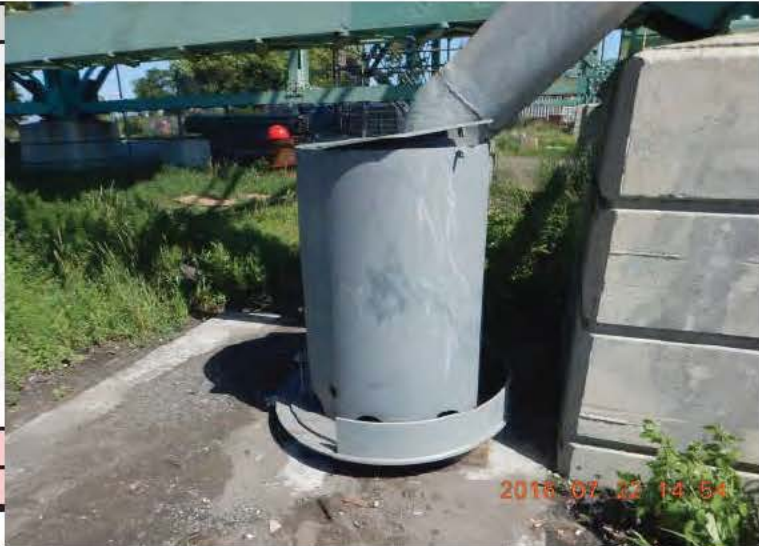
Numéro de photo: **JC\_8\_160722\_EM\_8025**

-	-	-	-
<b>Remarque / Observation</b>					
Le couvert du bassin de diffusion amont ne ferme pas complètement.					
Numéro d'activité:					
Numéro de recommandation:

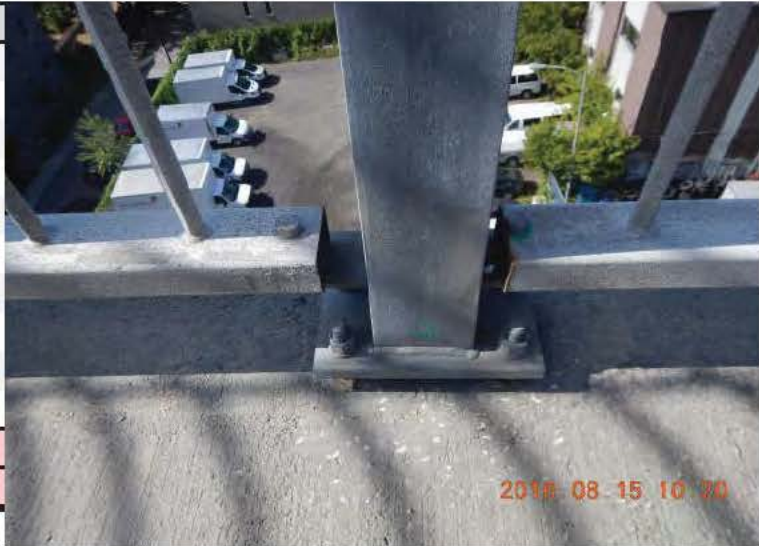
Numéro de photo: **JC\_8\_160815\_EM\_8765**

Amont					
<b>Cote CEC</b>		<b>Cote CEM (%)</b>			
4		<b>A</b>	<b>B</b>	<b>C</b>	<b>D</b>
		98	2	0	0
<b>Remarque / Observation</b>					
Corrosion moyenne principalement localisée aux extrémités des lisses inférieures et des ancrages. Distance de rive insuffisante à 1 assemblage inférieur.					
Numéro d'activité: 3071					
Numéro de recommandation: 10161

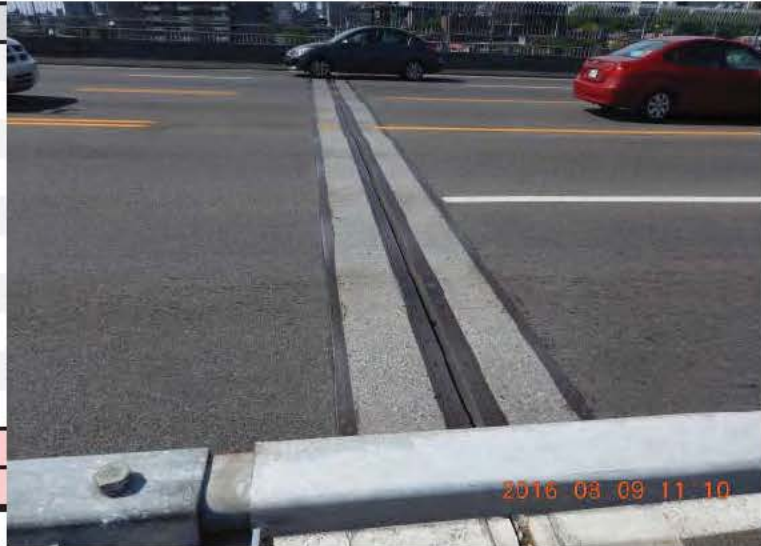
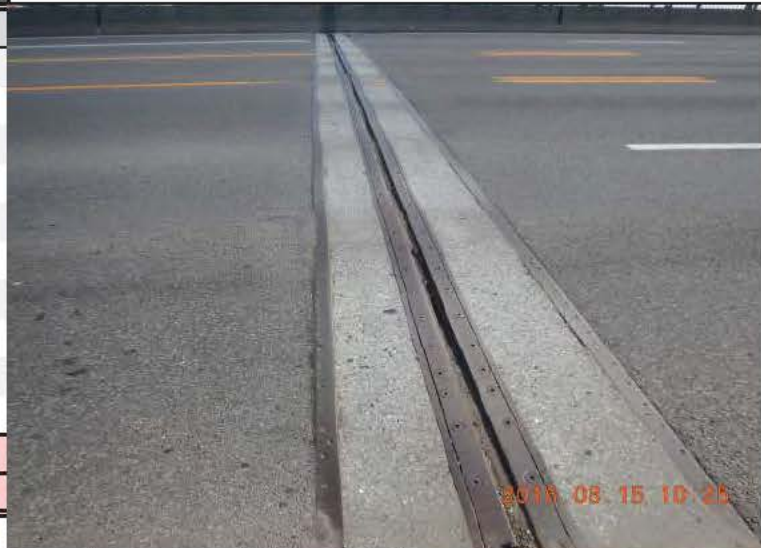
Léger décalage vertical des profilés.					
<b>Numéro de photo: JC_8_160815_EM_8768</b>					
Numéro d'activité:					
Numéro de recommandation:

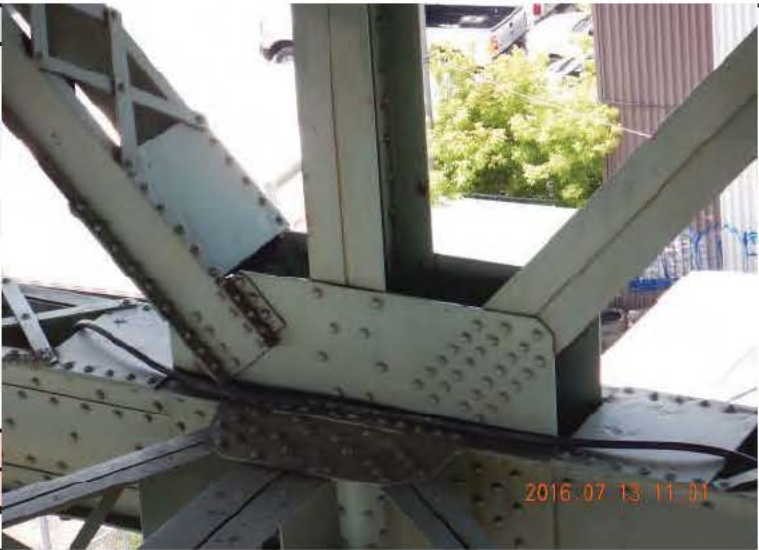
<b>Remarque / Observation</b>					
PDM moy. à très imp. PDM moy. (PDS 10 à 20%) à la SDT du montant 7 avec l'ass. inf. Perfo. à la base des montants.					
<b>Numéro de photo: JC_8_160713_AK_7153</b>					
Numéro d'activité: 3221					
Numéro de recommandation: 16039					
<b>Identification</b>					
<b>Position longitudinale :</b>					
Travée 44-45					
<b>Groupe :</b>					
Structure d'acier					
<b>Position transversale :</b>					
Ferme amont					
<b>Élément :</b>					
Assemblage supérieur

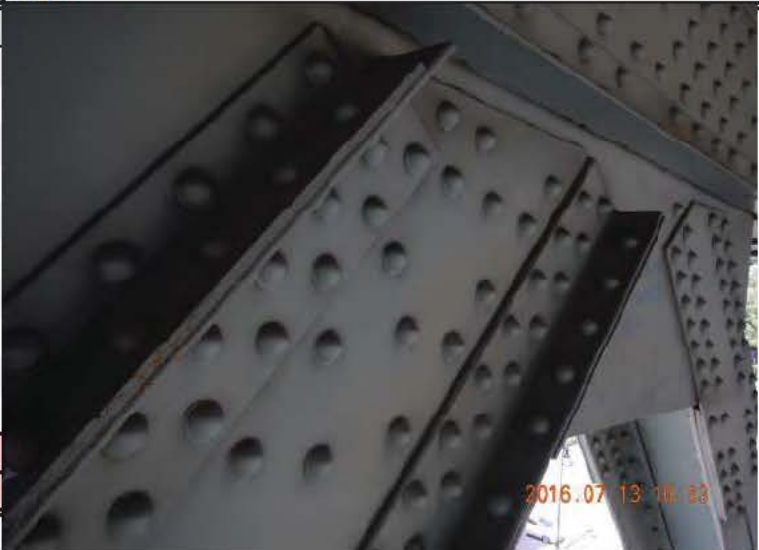
<b>Remarque / Observation</b>					
Gousset fortement sollicité selon la dernière évaluation. Def. par voilement de 1-2 mm vers l'extérieur des pl. amont et aval. E.I. Travaux en cours. Accès interdit.					
<b>Numéro de photo: JC_8_160713_EM_5755</b>					
Numéro d'activité: 3221					
Numéro de recommandation: 16039

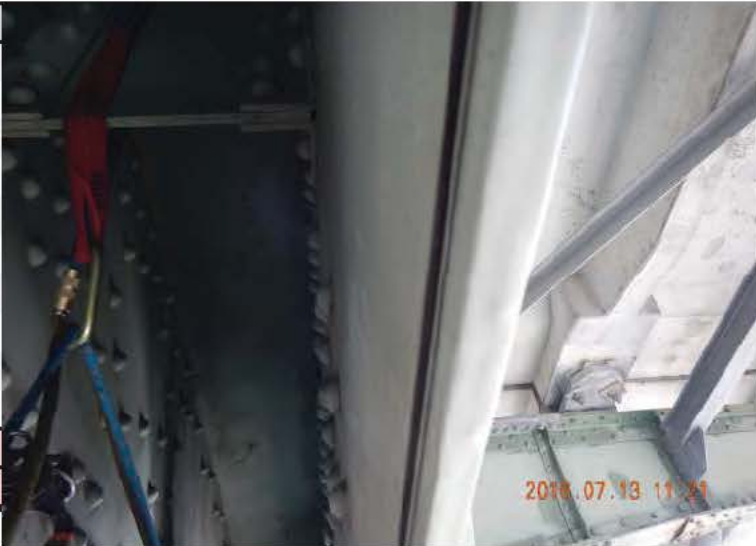
Numéro de photo: **JC\_8\_160713\_EM\_5761**

U9					
<b>Cote CEC</b>		<b>Cote CEM (%)</b>			
4		A	B	C	D
		100	0	0	0
<b>Remarque / Observation</b>					
Gousset fortement sollicité selon la dernière évaluation. E.I. Travaux en cours. Accès interdit.					
Numéro d'activité:				3221	
Numéro de recommandation:				16039

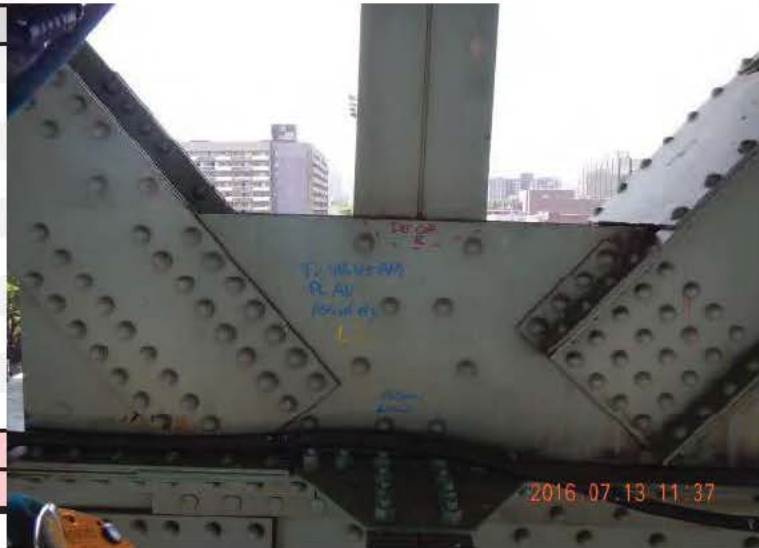
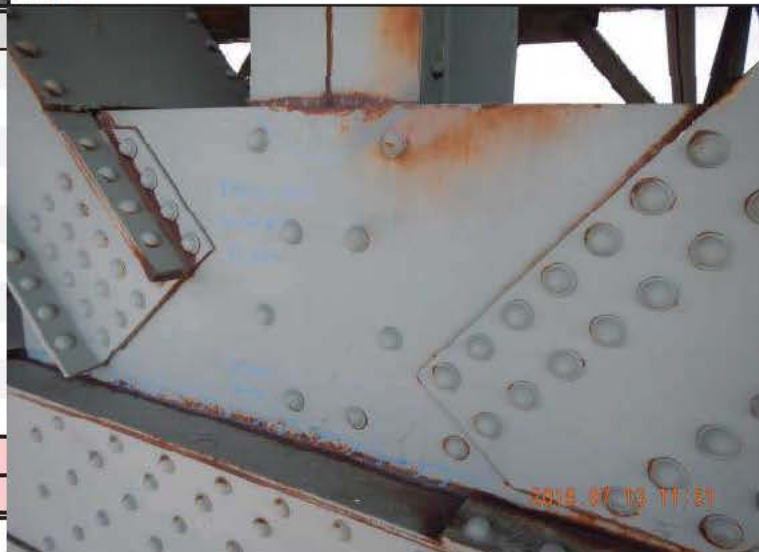
Axe: <b>Jacques-Cartier</b>		Section : <b>Section 8</b>		Structure : <b>Pont Jacques-Cartier</b>	
<b>Identification</b>					
<b>Position longitudinale :</b>					
Travée 44-45					
<b>Groupe :</b>					
Structure d'acier					
<b>Position transversale :</b>					
Ferme amont					
<b>Élément :</b>					
Assemblage inférieur					
<b>Localisation :</b>					
L2					
<b>Cote CEC</b>		<b>Cote CEM (%)</b>			
3					
		<b>A</b>	<b>B</b>	<b>C</b>	<b>D</b>
		95	2	3	0
<b>Remarque / Observation</b>					
PDM moy. à imp. Def. par corr. Gousset fortement sollicité selon la dernière évaluation. E.I. Travaux en cours. Accès interdit.					
Numéro de photo: <b>JC_8_160713_EM_5763</b>					
Numéro d'activité: 3221					
Numéro de recommandation: 16039					
<b>Identification</b>					
<b>Position longitudinale :</b>					
Travée 44-45					
<b>Groupe :</b>					
Structure d'acier					
<b>Position transversale :</b>					
Ferme amont					
<b>Élément :</b>

Assemblage inférieur					
<b>Localisation :</b>					
L2					
<b>Cote CEC</b>		<b>Cote CEM (%)</b>			
3					
		<b>A</b>	<b>B</b>	<b>C</b>	<b>D</b>
		95	2	3	0
<b>Remarque / Observation</b>					
PDM moy. à imp. Def. par corr. Gousset fortement sollicité selon la dernière évaluation. E.I. Travaux en cours. Accès interdit.					
Numéro de photo: <b>JC_8_160713_EM_5766</b>					
Numéro d'activité: 3221					
Numéro de recommandation: 16039

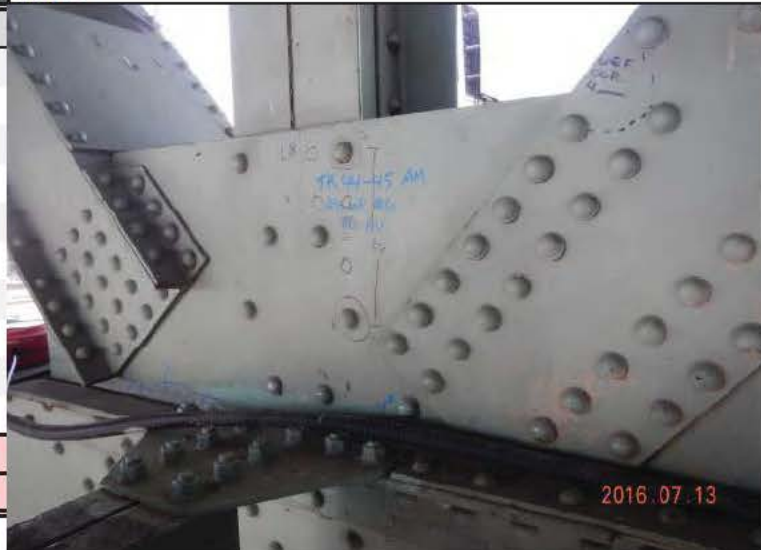
Axe: <b>Jacques-Cartier</b>		Section: <b>Section 8</b>		Structure: <b>Pont Jacques-Cartier</b>	
<b>Identification</b>					
<b>Position longitudinale :</b>					
Travée 44-45					
<b>Groupe :</b>					
Structure d'acier					
<b>Position transversale :</b>					
Ferme amont					
<b>Élément :</b>					
Assemblage inférieur					
<b>Localisation :</b>					
L2					
<b>Cote CEC</b>		<b>Cote CEM (%)</b>			
3		<b>A</b>	<b>B</b>	<b>C</b>	<b>D</b>
		95	2	3	0
<b>Remarque / Observation</b>					
PDM moy. à imp. Def. par corr. Gousset fortement sollicité selon la dernière évaluation. E.I. Travaux en cours. Accès interdit.					
Numéro d'activité:		3221			
Numéro de recommandation:		16039			
Numéro de photo:		JC_8_170308_2542			
<b>Identification</b>					
<b>Position longitudinale :</b>					
Travée 44-45					
<b>Groupe :</b>					
Structure d'acier					
<b>Position transversale :</b>					
Ferme amont					
<b>Élément :</b>					
Assemblage inférieur

<b>Localisation :</b>					
L8					
<b>Cote CEC</b>		<b>Cote CEM (%)</b>			
1		<b>A</b>	<b>B</b>	<b>C</b>	<b>D</b>
		94	1	3	2
<b>Remarque / Observation</b>					
PDM moy. à très imp. Def. par corr. Défauts de matériaux réduisant la cap. de façon très imp. E.I. Travaux en cours. Accès interdit.					
Numéro d'activité:		3221			
Numéro de recommandation:		16039			
Numéro de photo:		JC_8_160713_JM_9599

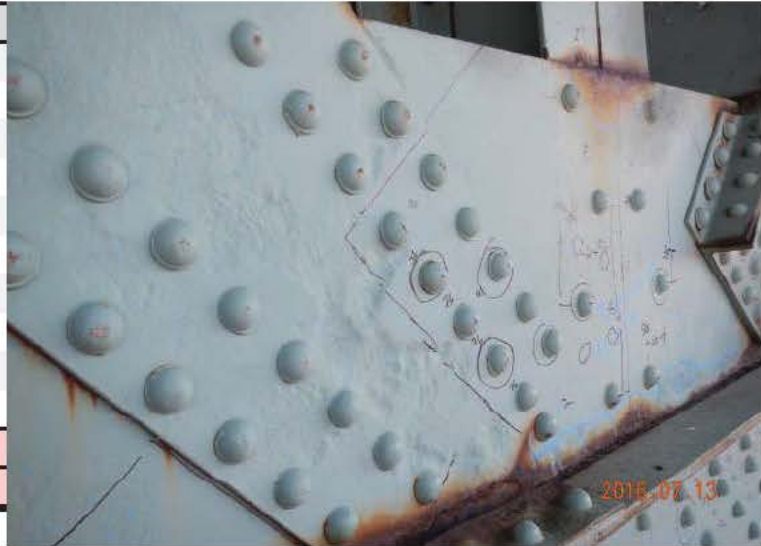
Axe: <b>Jacques-Cartier</b>		Section: <b>Section 8</b>		Structure: <b>Pont Jacques-Cartier</b>	
<b>Identification</b>					
<b>Position longitudinale :</b>					
Travée 44-45					
<b>Groupe :</b>					
Structure d'acier					
<b>Position transversale :</b>					
Ferme amont					
<b>Élément :</b>					
Assemblage inférieur					
<b>Localisation :</b>					
L8					
<b>Cote CEC</b>		<b>Cote CEM (%)</b>			
1		A	B	C	D
		94	1	3	2
<b>Remarque / Observation</b>					
PDM moy. à très imp. Def. par corr. Défauts de matériaux réduisant la cap. de façon très imp. E.I. Travaux en cours. Accès interdit.					
<b>Numéro de photo: JC_8_160713_JM_9606</b>					
Numéro d'activité: 3221					
Numéro de recommandation: 16039					
<b>Identification</b>					
<b>Position longitudinale :</b>					
Travée 44-45					
<b>Groupe :</b>					
Structure d'acier					
<b>Position transversale :</b>					
Ferme amont					
<b>Élément :</b>					
Assemblage inférieur

<b>Localisation :</b>					
L10					
<b>Cote CEC</b>		<b>Cote CEM (%)</b>			
1		A	B	C	D
		65	10	20	5
<b>Remarque / Observation</b>					
PDM moy. à très imp. Def. par corr. Défauts de matériaux réduisant la cap. de façon très imp. E.I. Travaux en cours. Accès interdit.					
<b>Numéro de photo: JC_8_160713_JM_9581</b>					
Numéro d'activité: 3221					
Numéro de recommandation: 16039

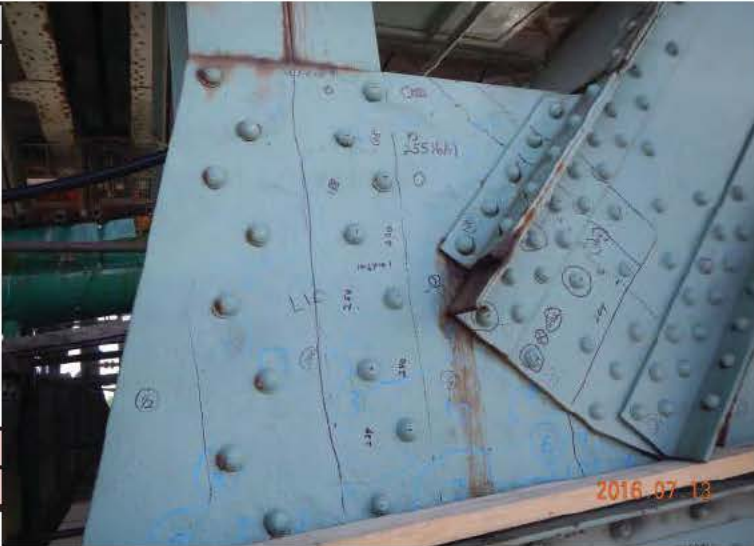
Numéro de photo: **JC\_8\_160713\_JM\_9590**

3		A	B	C	D
		94	3	2	1
<b>Remarque / Observation</b>					
Pertes de matériaux moyennes à très importantes. Déformation par corrosion des plaques d'âmes, des cornières et des étrépillons.					
Numéro d'activité:					
Numéro de recommandation:

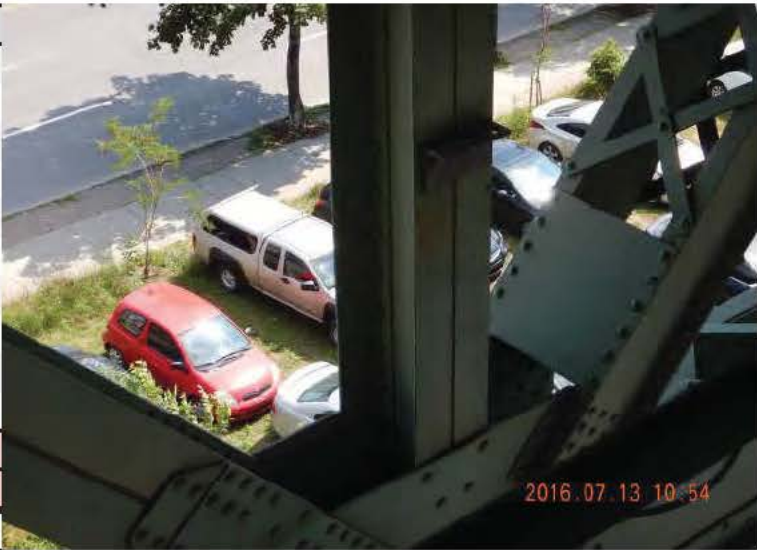
Axe: <b>Jacques-Cartier</b>		Section: <b>Section 8</b>		Structure: <b>Pont Jacques-Cartier</b>	
<b>Identification</b>					
<b>Position longitudinale :</b>					
Travée 44-45					
<b>Groupe :</b>					
Structure d'acier					
<b>Position transversale :</b>					
Ferme aval					
<b>Élément :</b>					
Montant					
<b>Localisation :</b>					
Regroupé					
<b>Cote CEC</b>		<b>Cote CEM (%)</b>			
4		<b>A</b>	<b>B</b>	<b>C</b>	<b>D</b>
		94	3	2	1

<b>Remarque / Observation</b>					
PDM moy. à imp. à qqs endroits. PDM moy. aux SDT. Perfo. à la base des montants. Accumulation de débris et de fientes de pigeon à la base.					
<b>Numéro de photo: JC_8_160713_AK_7147</b>					
Numéro d'activité: 3221, 1011					
Numéro de recommandation: 16039, 9126					
<b>Identification</b>					
<b>Position longitudinale :</b>					
Travée 44-45					
<b>Groupe :</b>					
Structure d'acier					
<b>Position transversale :</b>					
Ferme aval

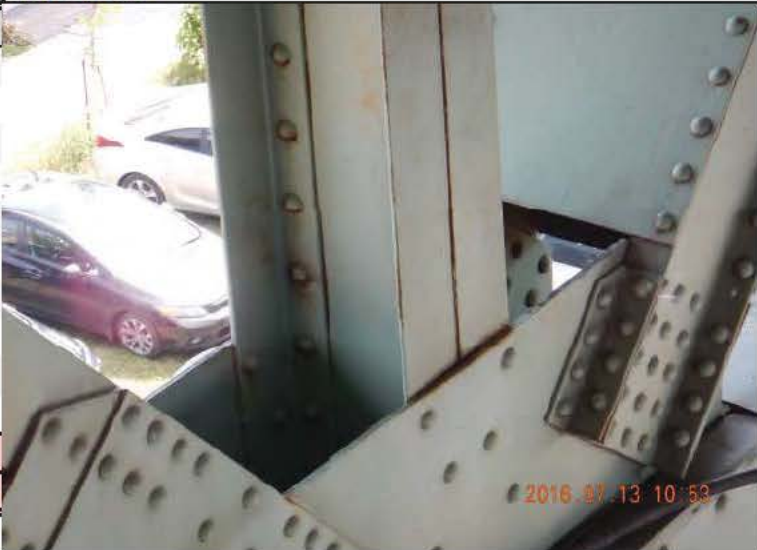
<b>Élément :</b>					
Montant					
<b>Localisation :</b>					
Regroupé					
<b>Cote CEC</b>		<b>Cote CEM (%)</b>			
4		<b>A</b>	<b>B</b>	<b>C</b>	<b>D</b>
		94	3	2	1

<b>Remarque / Observation</b>					
PDM moy. à imp. à qqs endroits. PDM moy. aux SDT. Perfo. à la base des montants. Accumulation de débris et de fientes de pigeon à la base.					
<b>Numéro de photo: JC_8_160713_AK_7145</b>					
Numéro d'activité: 3221, 1011					
Numéro de recommandation: 16039, 9126

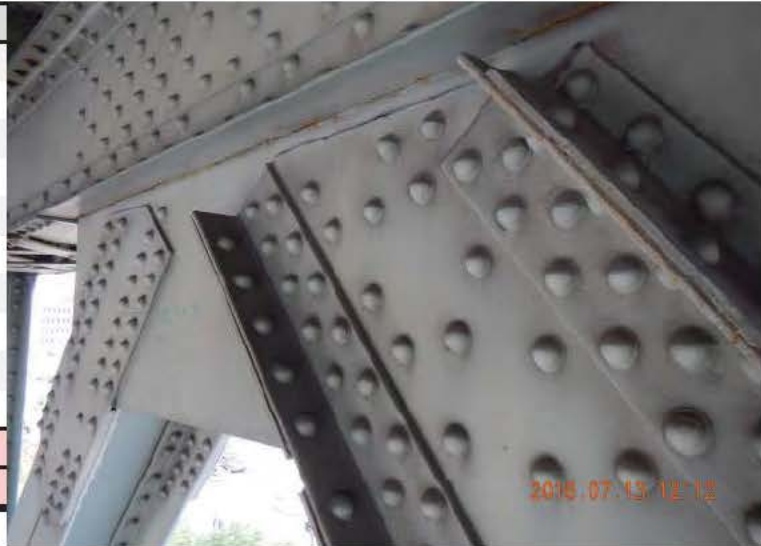
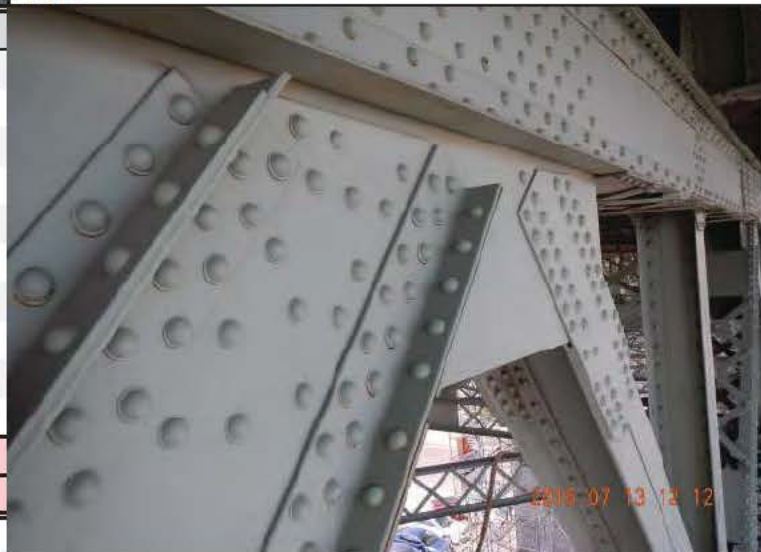
Axe: <b>Jacques-Cartier</b>		Section : <b>Section 8</b>		Structure : <b>Pont Jacques-Cartier</b>	
<b>Identification</b>					
<b>Position longitudinale :</b>					
Travée 44-45					
<b>Groupe :</b>					
Structure d'acier					
<b>Position transversale :</b>					
Ferme aval					
<b>Élément :</b>					
Assemblage supérieur					
<b>Localisation :</b>					
U1					
<b>Cote CEC</b>		<b>Cote CEM (%)</b>			
4		<b>A</b>	<b>B</b>	<b>C</b>	<b>D</b>
		100	0	0	0
<b>Remarque / Observation</b>					
Gousset fortement sollicité selon la dernière évaluation. E.I. Travaux en cours. Accès interdit.					
Numéro d'activité:				3221	
Numéro de recommandation:				16039	
<b>Identification</b>					
<b>Position longitudinale :</b>					
Travée 44-45					
<b>Groupe :</b>					
Structure d'acier					
<b>Position transversale :</b>					
Ferme aval					
<b>Élément :</b>					
Assemblage supérieur					
<b>Localisation :</b>					
U1					
<b>Cote CEC</b>		<b>Cote CEM (%)</b>

4		<b>A</b>	<b>B</b>	<b>C</b>	<b>D</b>
		100	0	0	0
<b>Remarque / Observation</b>					
Gousset fortement sollicité selon la dernière évaluation. E.I. Travaux en cours. Accès interdit.					
Numéro d'activité:				3221	
Numéro de recommandation:				16039

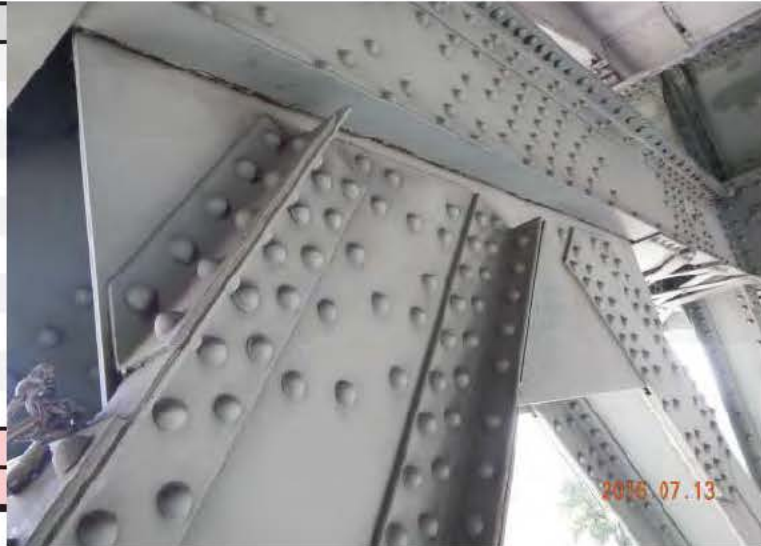
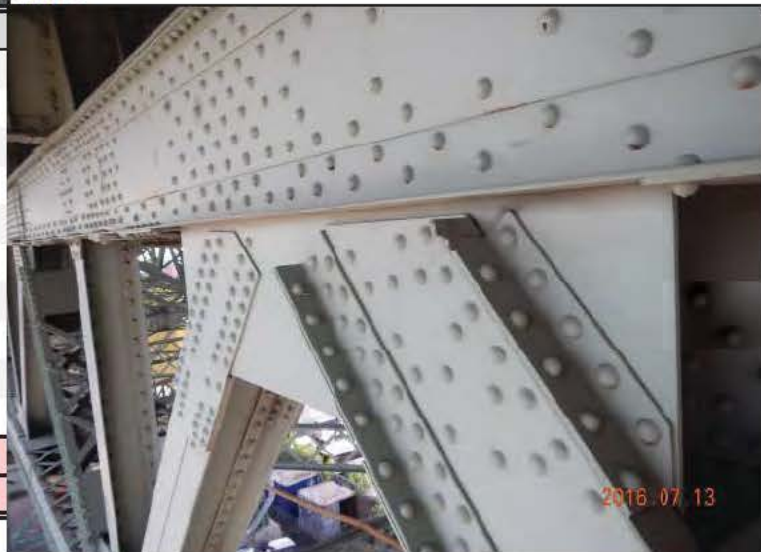
Axe: <b>Jacques-Cartier</b>		Section: <b>Section 8</b>		Structure: <b>Pont Jacques-Cartier</b>	
<b>Identification</b>					
<b>Position longitudinale :</b>					
Travée 44-45					
<b>Groupe :</b>					
Structure d'acier					
<b>Position transversale :</b>					
Ferme aval					
<b>Élément :</b>					
Assemblage supérieur					
<b>Localisation :</b>					
U9					
<b>Cote CEC</b>		<b>Cote CEM (%)</b>			
4		<b>A</b>	<b>B</b>	<b>C</b>	<b>D</b>
		100	0	0	0
<b>Remarque / Observation</b>					
Gousset fortement sollicité selon la dernière évaluation. E.I. Travaux en cours. Accès interdit.					
				<b>Numéro de photo: JC_8_160713_JM_9615</b>	
		Numéro d'activité: 3221			
		Numéro de recommandation: 16039			
<b>Identification</b>					
<b>Position longitudinale :</b>					
Travée 44-45					
<b>Groupe :</b>					
Structure d'acier					
<b>Position transversale :</b>					
Ferme aval					
<b>Élément :</b>					
Assemblage supérieur					
<b>Localisation :</b>

U9					
<b>Cote CEC</b>		<b>Cote CEM (%)</b>			
4		<b>A</b>	<b>B</b>	<b>C</b>	<b>D</b>
		100	0	0	0
<b>Remarque / Observation</b>					
Gousset fortement sollicité selon la dernière évaluation. E.I. Travaux en cours. Accès interdit.					
				<b>Numéro de photo: JC_8_160713_JM_9612</b>	
		Numéro d'activité: 3221			
		Numéro de recommandation: 16039

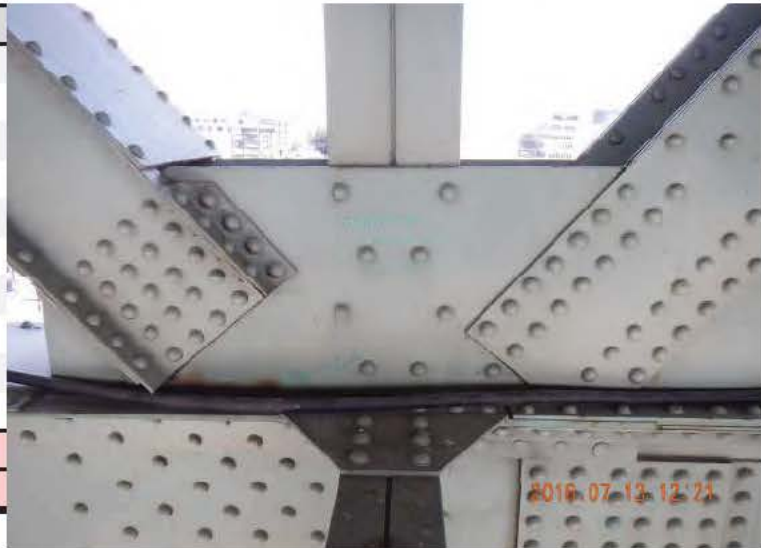
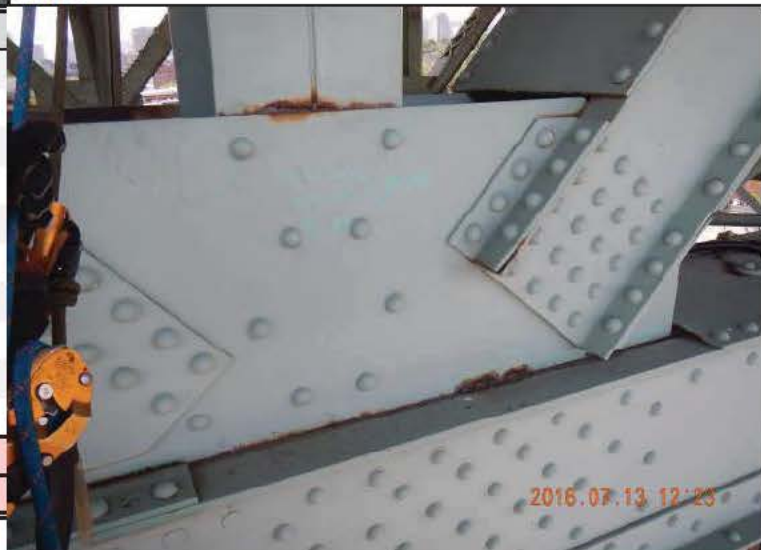
Axe: <b>Jacques-Cartier</b>		Section: <b>Section 8</b>		Structure: <b>Pont Jacques-Cartier</b>	
<b>Identification</b>					
<b>Position longitudinale :</b>					
Travée 44-45					
<b>Groupe :</b>					
Structure d'acier					
<b>Position transversale :</b>					
Ferme aval					
<b>Élément :</b>					
Assemblage inférieur					
<b>Localisation :</b>					
L2					
<b>Cote CEC</b>		<b>Cote CEM (%)</b>			
3					
		<b>A</b>	<b>B</b>	<b>C</b>	<b>D</b>
		97	2	1	0
<b>Remarque / Observation</b>					
PDM moy. à imp. Défauts de matériaux réduisant la cap. de façon appréciable. Peu de réserve de cap. selon la dernière évaluation. E.I. Travaux en cours. Accès interdit.					
<b>Numéro de photo: JC_8_160713_EM_5771</b>					
Numéro d'activité: 3221					
Numéro de recommandation: 16039					
<b>Identification</b>					
<b>Position longitudinale :</b>					
Travée 44-45					
<b>Groupe :</b>					
Structure d'acier					
<b>Position transversale :</b>

Ferme aval					
<b>Élément :</b>					
Assemblage inférieur					
<b>Localisation :</b>					
L2					
<b>Cote CEC</b>		<b>Cote CEM (%)</b>			
3					
		<b>A</b>	<b>B</b>	<b>C</b>	<b>D</b>
		97	2	1	0
<b>Remarque / Observation</b>					
PDM moy. à imp. Défauts de matériaux réduisant la cap. de façon appréciable. Peu de réserve de cap. selon la dernière évaluation. E.I. Travaux en cours. Accès interdit.					
<b>Numéro de photo: JC_8_160713_EM_5774</b>					
Numéro d'activité: 3221					
Numéro de recommandation: 16039

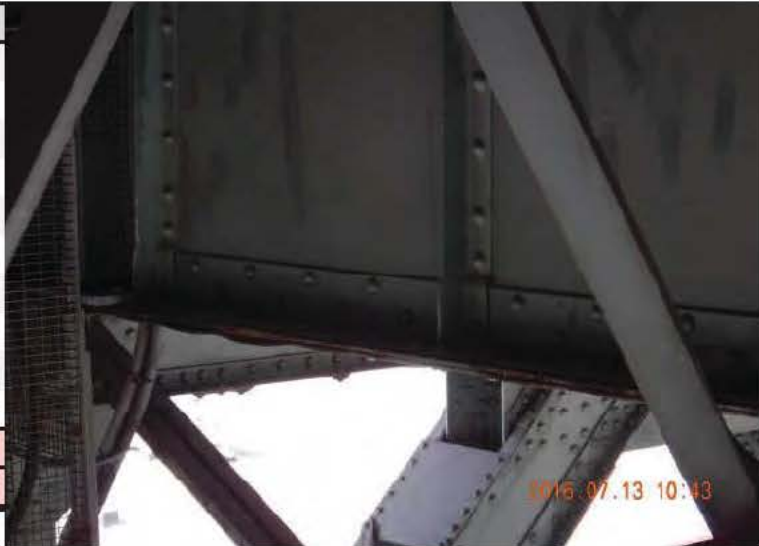
Numéro de photo: **JC\_8\_160713\_AK\_7137**

4		<b>A</b>	<b>B</b>	<b>C</b>	<b>D</b>
		100	0	0	0
<b>Remarque / Observation</b>					
Ressuage dans les voies 4 et 5.					
Numéro d'activité:					
Numéro de recommandation:

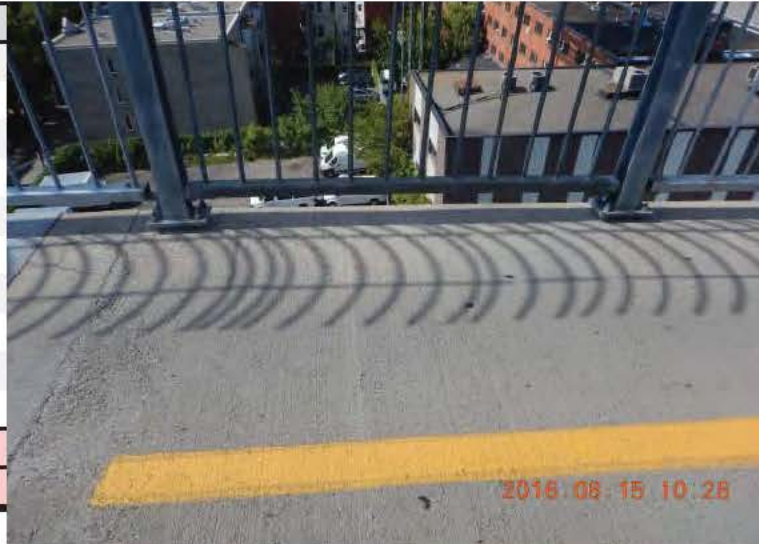
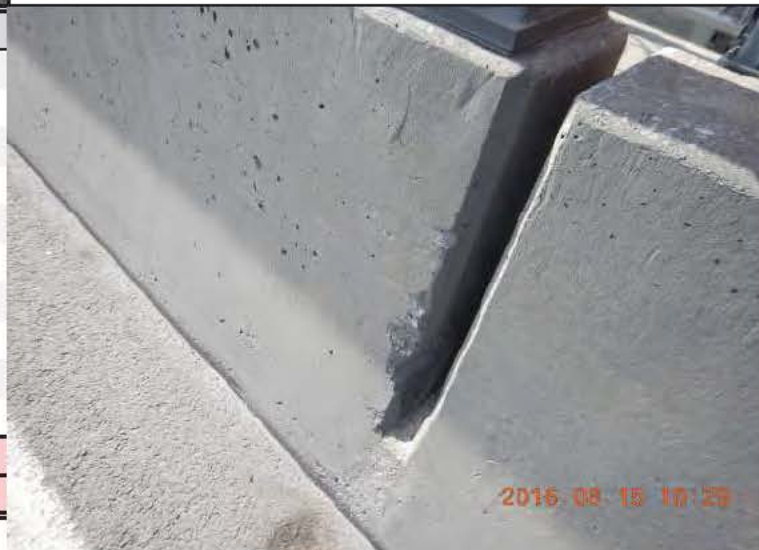
94	5	1	0
<b>Remarque / Observation</b>					
Fiss. vert. inf. à 0,8 mm. Éclatement du béton sur 1% de la surface. Extrémité des anc.s de 1 support de la lisse d'acier situé entre le dessus et les 3/4 de la hauteur de l'écrrou.					
Numéro d'activité: 3071				<b>Numéro de photo: JC_8_160815_EM_8771</b>	
Numéro de recommandation: 10201

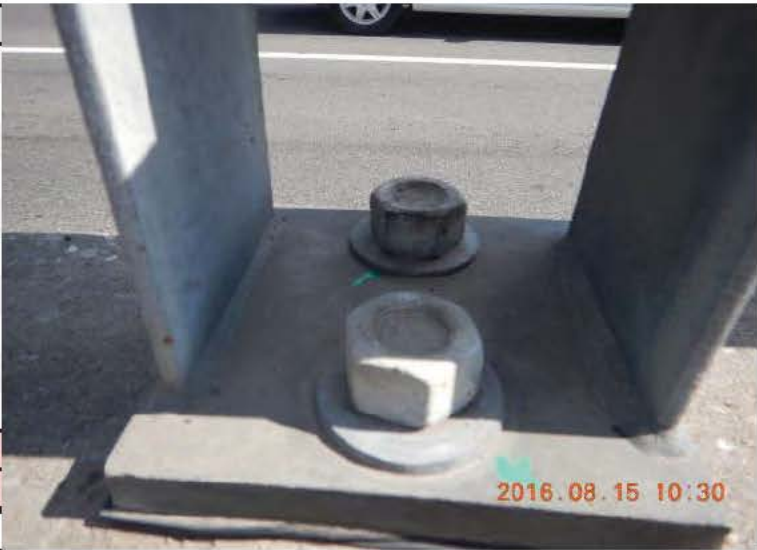
<b>Position longitudinale :</b> Travée 44-45					
<b>Groupe :</b> Dispositif de retenue					
<b>Position transversale :</b> --					
<b>Élément :</b> Glissière					
<b>Localisation :</b> Amont					
<b>Cote CEC</b>		<b>Cote CEM (%)</b>			
4		<b>A</b>	<b>B</b>	<b>C</b>	<b>D</b>
		94	5	1	0
<b>Remarque / Observation</b>		<b>Numéro de photo: JC_8_160815_EM_8773</b>			
Fiss. vert. inf. à 0,8 mm. Éclatement du béton sur 1% de la surface. Extrémité des anc.s de 1 support de la lisse d'acier situé entre le dessus et les 3/4 de la hauteur de l'écrou.					
Numéro d'activité: 3071					
Numéro de recommandation: 10201					
<b>Identification</b>

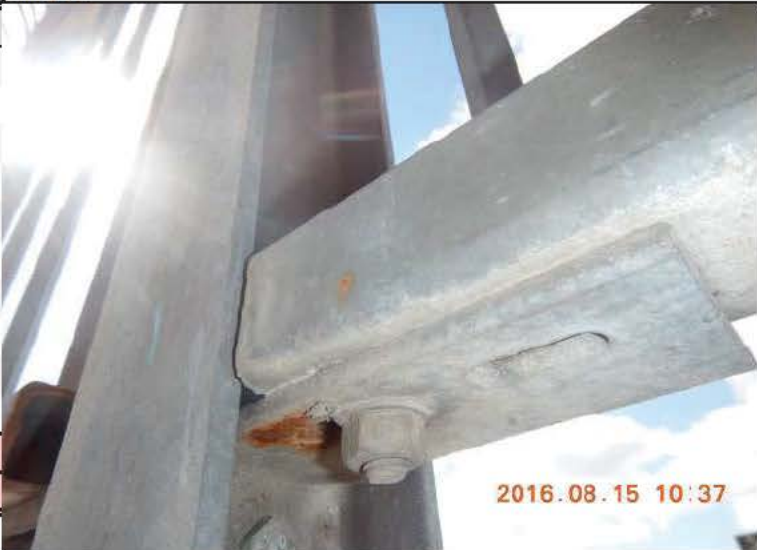
<b>Localisation :</b> Amont					
<b>Cote CEC</b>		<b>Cote CEM (%)</b>			
3		<b>A</b>	<b>B</b>	<b>C</b>	<b>D</b>
		98	2	0	0
<b>Remarque / Observation</b>		<b>Numéro de photo: JC_8_160815_EM_8778</b>			
Perfo. au chal. de l'ass. inf., près du pot 1. Corr. moy. principalement localisée aux ext. des lisses inf. et des anc.s.					
Numéro d'activité:					
Numéro de recommandation:

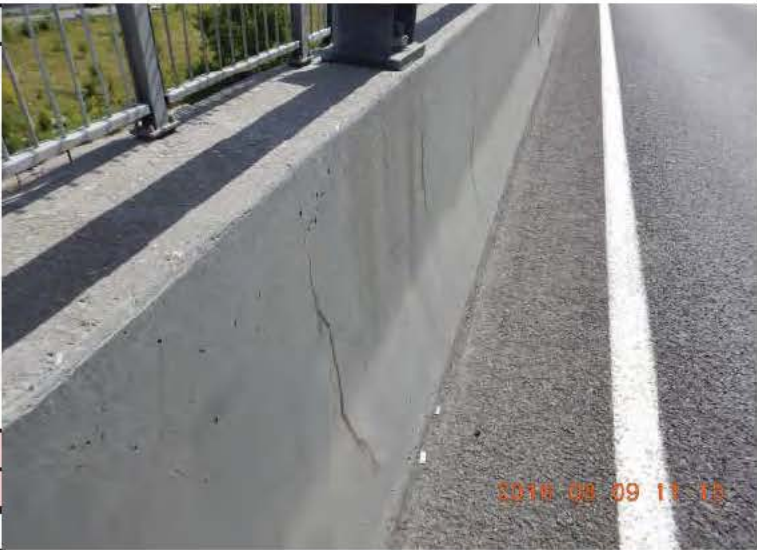
98	2	0	0
<b>Remarque / Observation</b>					
Fissures verticales inférieures à 0,8 mm. Deux supports de lisse accidentés.					
Numéro d'activité: 3071				<b>Numéro de photo: JC_8_160809_EM_8345</b>	
Numéro de recommandation:

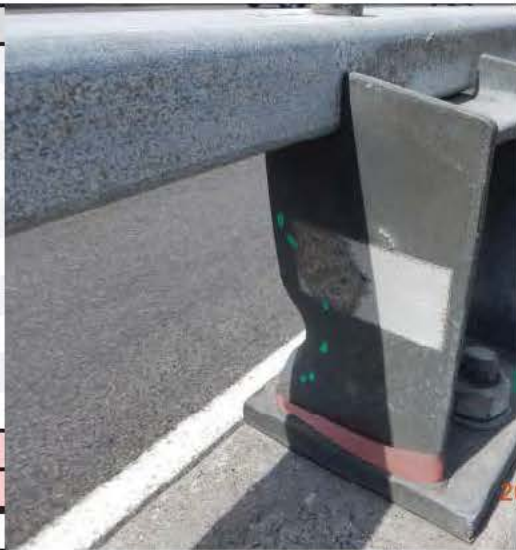
4		<b>A</b>	<b>B</b>	<b>C</b>	<b>D</b>
		98	2	0	0
<b>Remarque / Observation</b>					
Fissures verticales inférieures à 0,8 mm. Deux supports de lisse accidentés.					
<b>Numéro de photo: JC_8_160809_EM_8349</b>					
Numéro d'activité: 3071					
<b>Numéro de recommandation:</b>

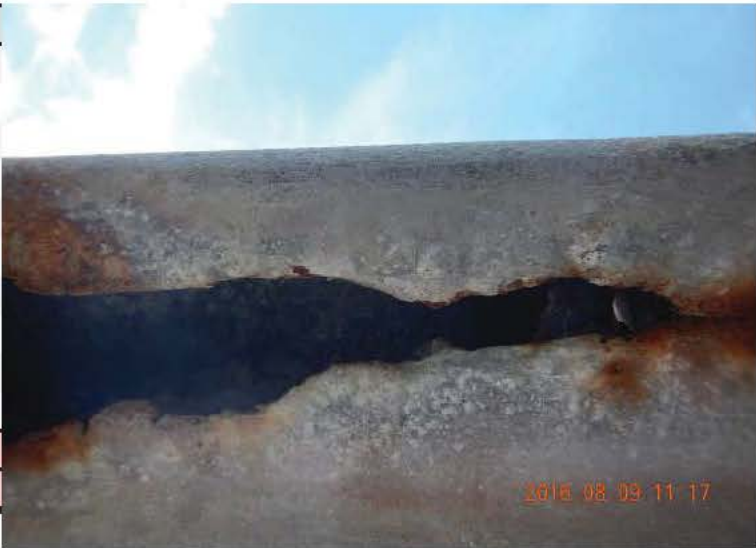
Numéro de photo: **JC\_8\_160809\_JM\_9977**

3		<b>A</b>	<b>B</b>	<b>C</b>	<b>D</b>
		96	2	1	1
<b>Remarque / Observation</b>					
Perforation de 3 lisses inférieures. Corrosion moyenne à importante principalement localisée aux extrémités des lisses inférieures.					
Numéro d'activité: 3071					
Numéro de recommandation: 10161

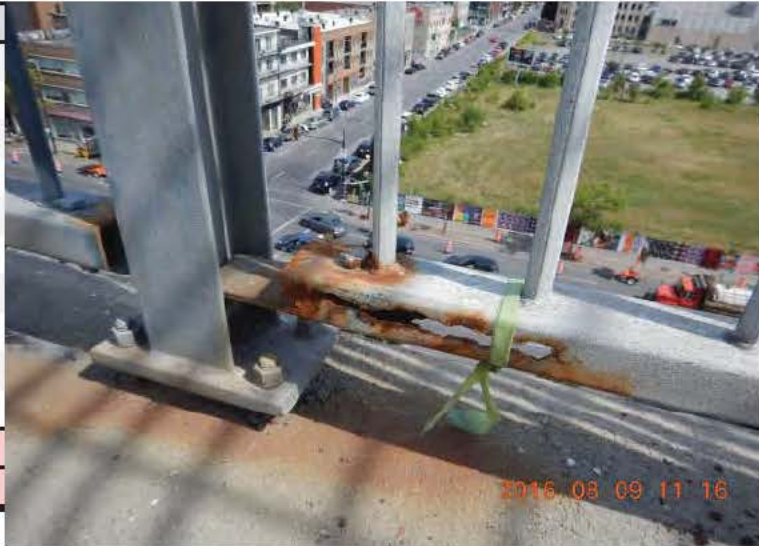
Numéro de photo: **JC\_8\_160809\_EM\_8347**

4		<b>A</b>	<b>B</b>	<b>C</b>	<b>D</b>
		97	1	1	1
<b>Remarque / Observation</b>					
Pertes de mortier moyennes à très importantes. Fissures inférieures à 0,8 mm. Traces de rouille.					
Numéro d'activité:				3411	
Numéro de recommandation:				10040

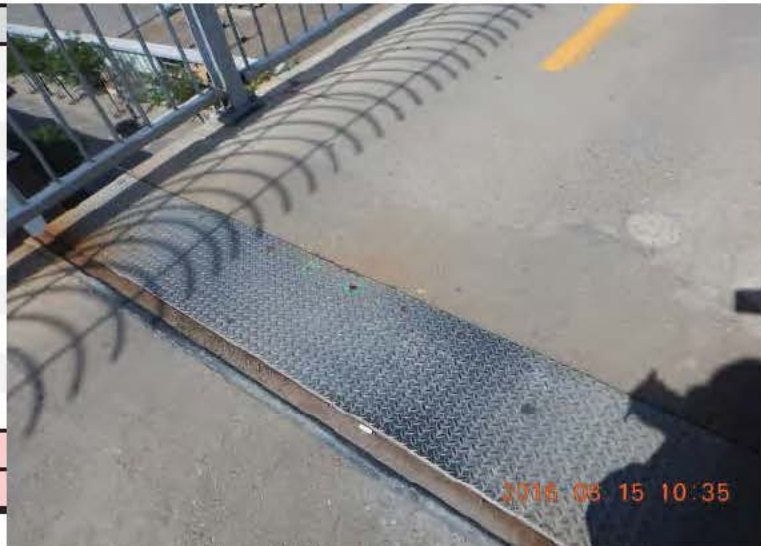
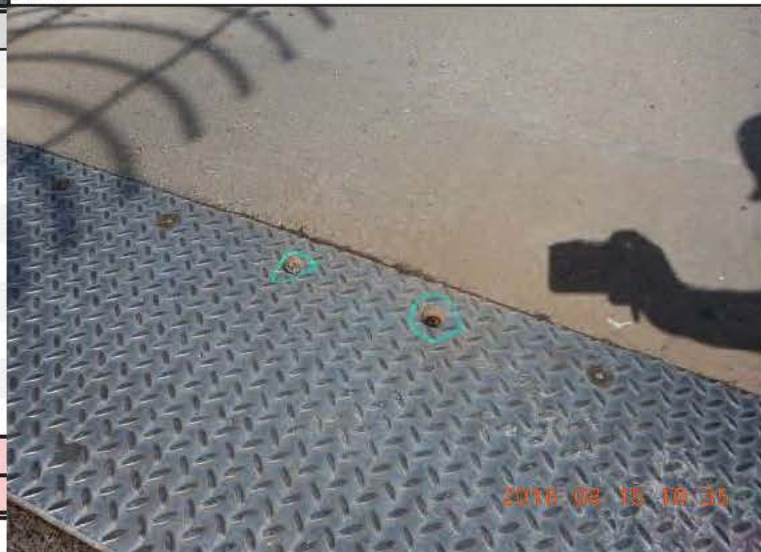
3		<b>A</b>	<b>B</b>	<b>C</b>	<b>D</b>
		100	0	0	0
<b>Remarque / Observation</b>					
2 boulons manquants sur la plaque de recouvrement du trottoir amont.					
<b>Numéro de photo: JC_8_160815_EM_8775</b>					
Numéro d'activité: 2052					
Numéro de recommandation: 10198

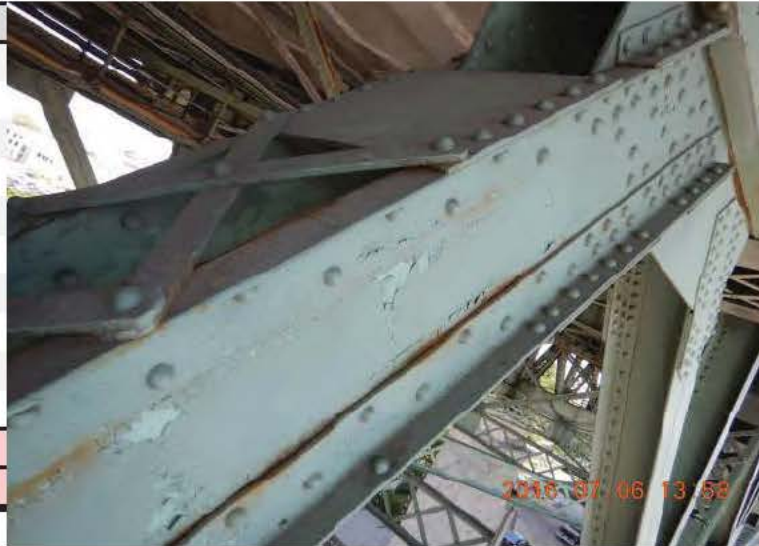
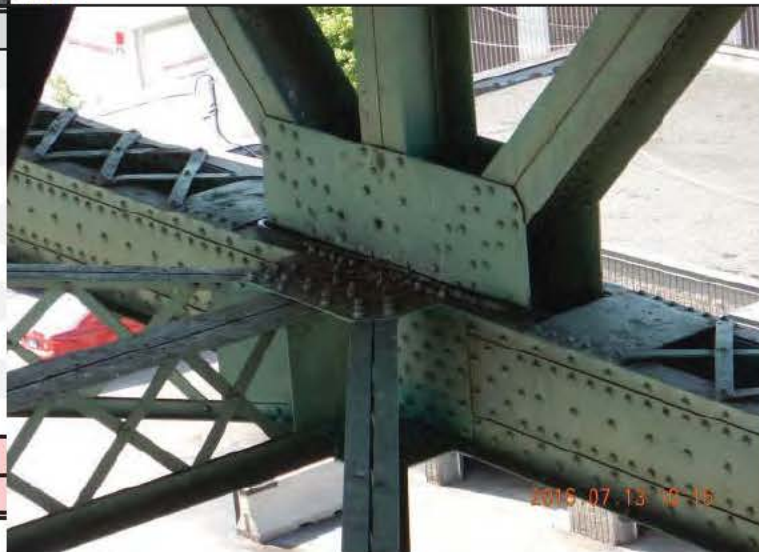
<b>Localisation :</b>					
Regroupé					
<b>Cote CEC</b>		<b>Cote CEM (%)</b>			
1		<b>A</b>	<b>B</b>	<b>C</b>	<b>D</b>
		94	4	1	1
<b>Remarque / Observation</b>					
PDM moy. à très imp. PDM de 4 à 8 mm (PDS 20 à 30%) aux SDT de L6 avec la corde inf. réduisant la cap. de façon imp. PDS sup. à 30% aux SDT de L0 et L8 avec la corde inf. réduisant la cap. de façon très imp. Travaux en cours.					
Numéro de photo: <b>JC_8_160713_AK_7112</b>					
Numéro d'activité:					
Numéro de recommandation:

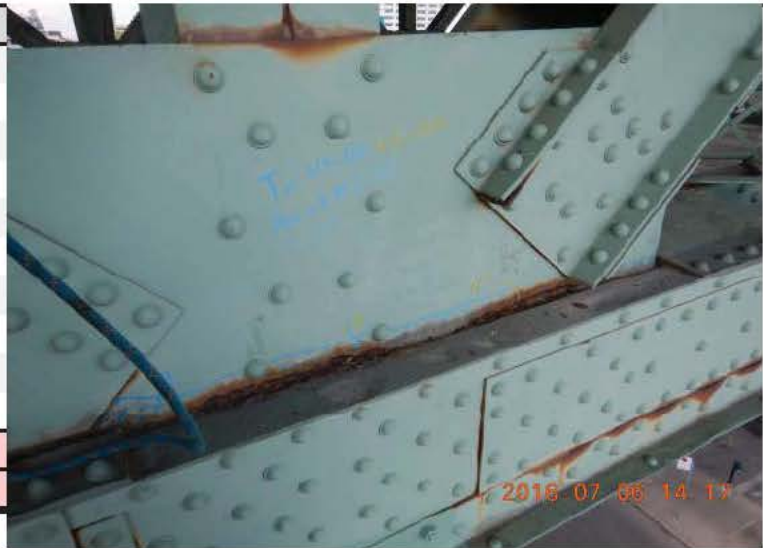
L6					
<b>Cote CEC</b>		<b>Cote CEM (%)</b>			
2		A	B	C	D
		96	1	2	1
<b>Remarque / Observation</b>					
Pertes de matériaux moyennes à très importantes. Défauts de matériaux réduisant la capacité de façon importante.					
<b>Numéro de photo: JC_8_160706_EM_7267</b>					
Numéro d'activité: 3221					
Numéro de recommandation: 16039

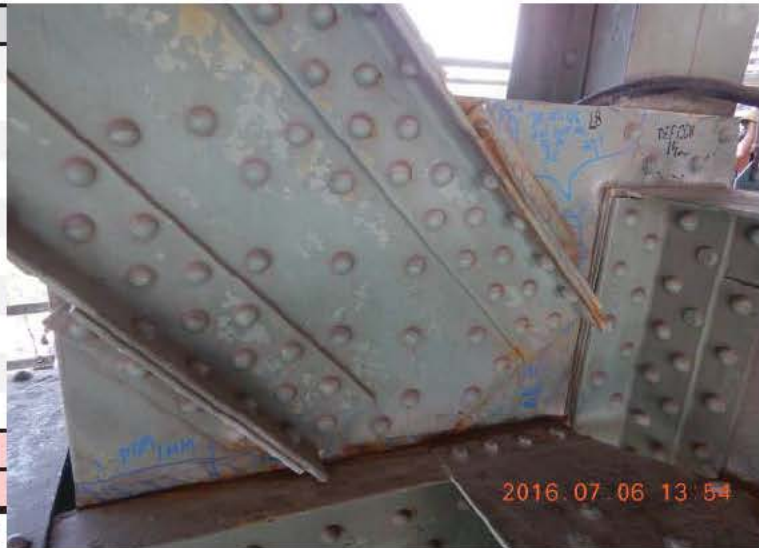
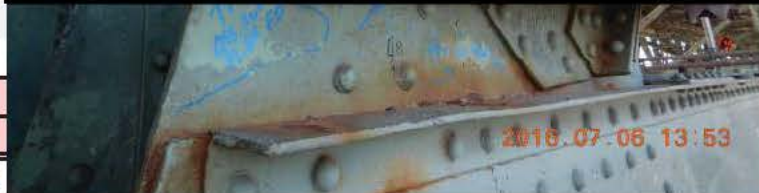
Assemblage inférieur					
<b>Localisation :</b>					
L8					
<b>Cote CEC</b>		<b>Cote CEM (%)</b>			
<b>1</b>		<b>A</b>	<b>B</b>	<b>C</b>	<b>D</b>
		70	5	15	10
<b>Remarque / Observation</b>					
PDM moy. à très imp. Def. par corr. Défauts de matériaux réduisant la cap. de façon très imp. E.I. Travaux en cours. Accès interdit.					
<b>Numéro de photo: JC_8_160706_EM_7259</b>					
Numéro d'activité: 3221					
Numéro de recommandation: 16039

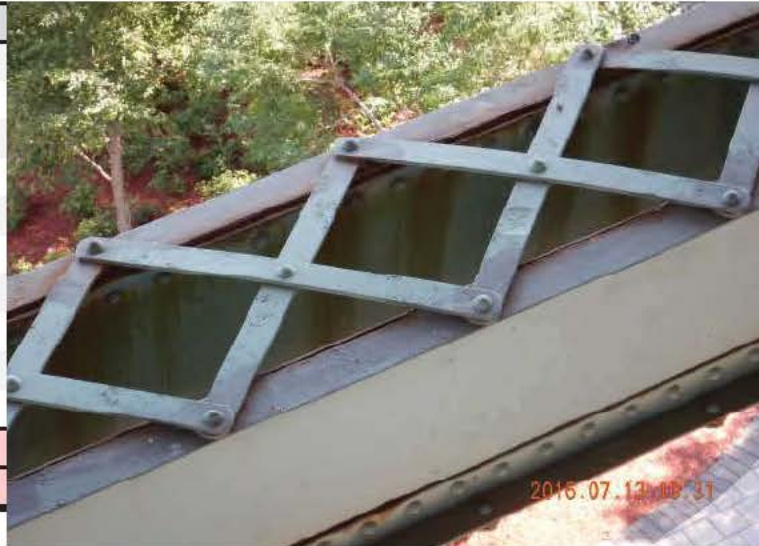
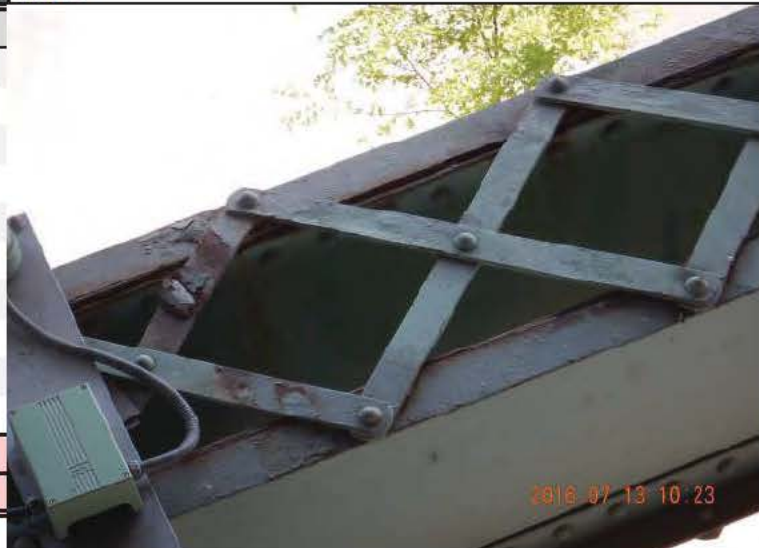
Corde inférieure					
<b>Localisation :</b>					
Regroupé					
<b>Cote CEC</b>		<b>Cote CEM (%)</b>			
4		<b>A</b>	<b>B</b>	<b>C</b>	<b>D</b>
		93	5	1	1
<b>Remarque / Observation</b>					
Perfo. de qqs pl. de liaison sur la corde L6-L8. PDM moy. à très imp. Def. par corr. des pl. d'âmes, des corn. et des étrésillons.					
<b>Numéro de photo: JC_8_160713_AK_7117</b>					
Numéro d'activité: 3221					
Numéro de recommandation: 16039

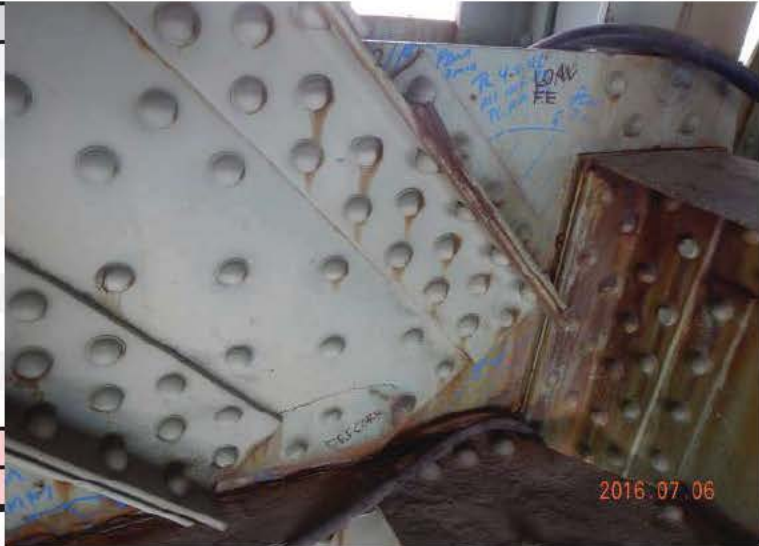
Numéro de photo: **JC\_8\_160706\_JM\_9316**

LO					
<b>Cote CEC</b>		<b>Cote CEM (%)</b>			
<b>1</b>		<b>A</b>	<b>B</b>	<b>C</b>	<b>D</b>
		40	20	40	0
<b>Remarque / Observation</b>					
Pertes de matériaux moyennes à importantes. Déformation par corrosion. Défauts de matériaux réduisant la capacité de façon très importante.					
Numéro d'activité: 3221					
Numéro de recommandation: 16039
