# Rapport d'inspection annuelle

Inspection générale du pont Jacques-Cartier, section 8  
Version finale

Contrat: 62408

14 avril 2017

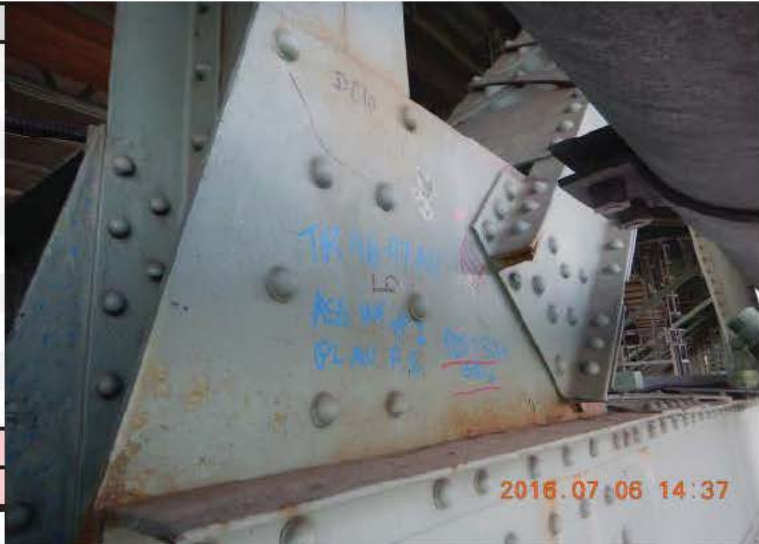
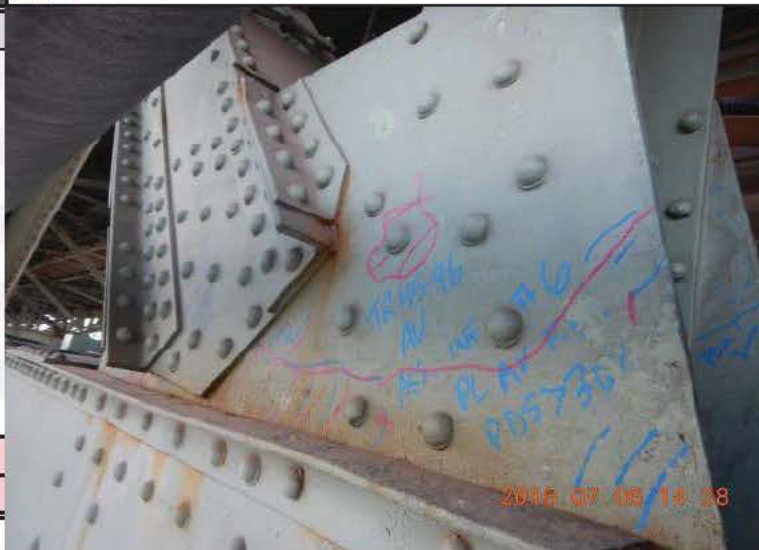
<b>Localisation :</b>					
L8					
<b>Cote CEC</b>		<b>Cote CEM (%)</b>			
1					
		A	B	C	D
		55	20	20	5
<b>Remarque / Observation</b>					
PDM moy. à très imp. Def. par corr. Défauts de matériaux réduisant la cap. de façon très imp. E.I. Travaux en cours. Accès interdit.					
<b>Numéro de photo: JC_8_160706_EM_7276</b>					
Numéro d'activité: 3221					
Numéro de recommandation: 16039

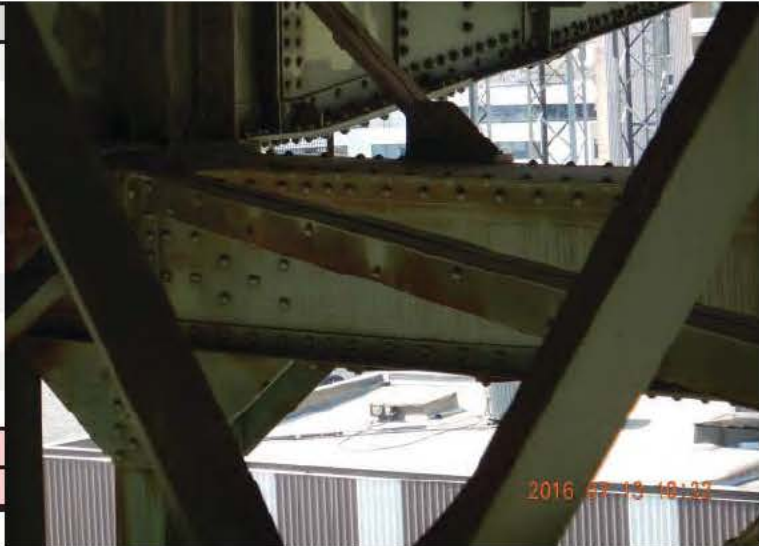
Numéro de photo: **JC\_8\_160713\_AK\_7127**

<b>Localisation :</b>					
Regroupé					
<b>Cote CEC</b>		<b>Cote CEM (%)</b>			
3		A B C D			
		97 2 1 0			
<b>Remarque / Observation</b>					
Pertes de matériaux moyennes à importantes. Déformation par corrosion aux assemblages. Défauts de matériaux réduisant la capacité (environ 35%) de façon appréciable.					
Numéro d'activité:		3221			
Numéro de recommandation:		16039

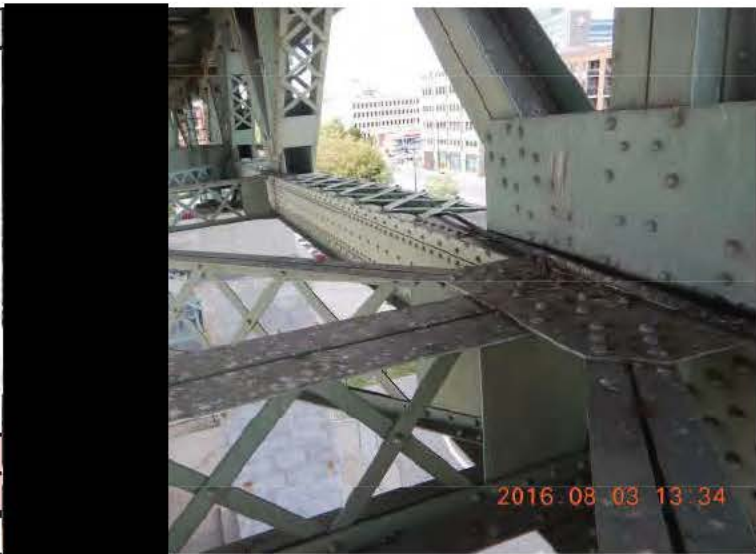
Numéro de photo: **JC\_8\_160803\_EM\_8201**

Contreventement horizontal inférieur					
<b>Localisation :</b>					
Regroupé					
<b>Cote CEC</b>		<b>Cote CEM (%)</b>			
3		<b>A</b>	<b>B</b>	<b>C</b>	<b>D</b>
		97	2	1	0
<b>Remarque / Observation</b>					
Pertes de matériaux moyennes à importantes. Déformation par corrosion aux assemblages. Défauts de matériaux réduisant la capacité (environ 35%) de faces accessibles					
Numéro d'activité: 3221					
Numéro de recommandation: 16039

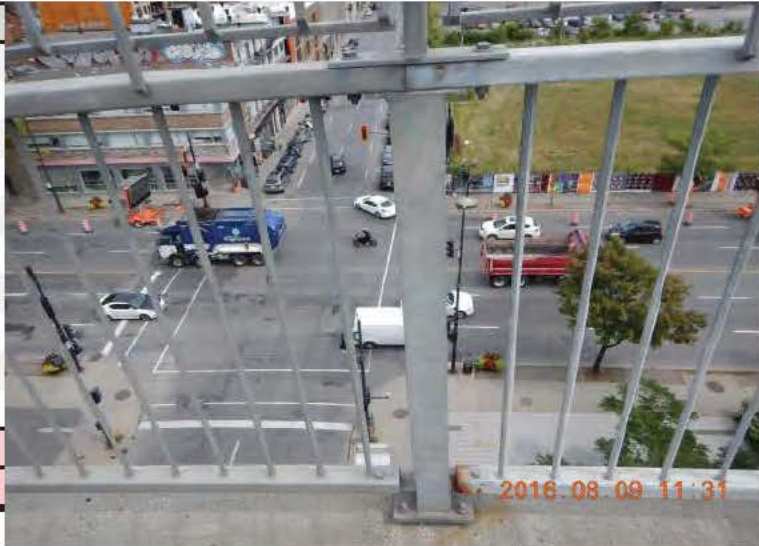
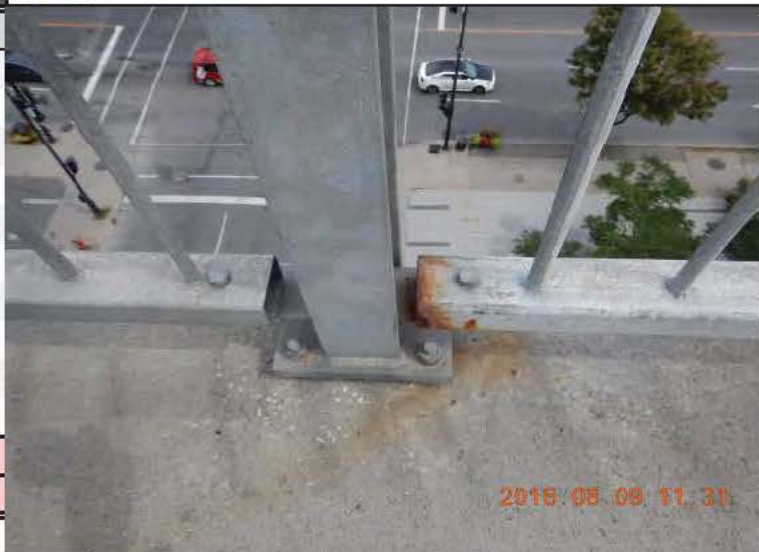
Aval					
<b>Cote CEC</b>		<b>Cote CEM (%)</b>			
3					
		<b>A</b>	<b>B</b>	<b>C</b>	<b>D</b>
		98	1	1	0
<b>Remarque / Observation</b>					
Corr. moy. à imp. principalement localisée aux ext. des lisses inf. Extrémité d'anc.s de 2 pot entre le dessus et les 3/4 de la hauteur de l'écrou.					
Numéro d'activité: 3071					
Numéro de recommandation: 10161

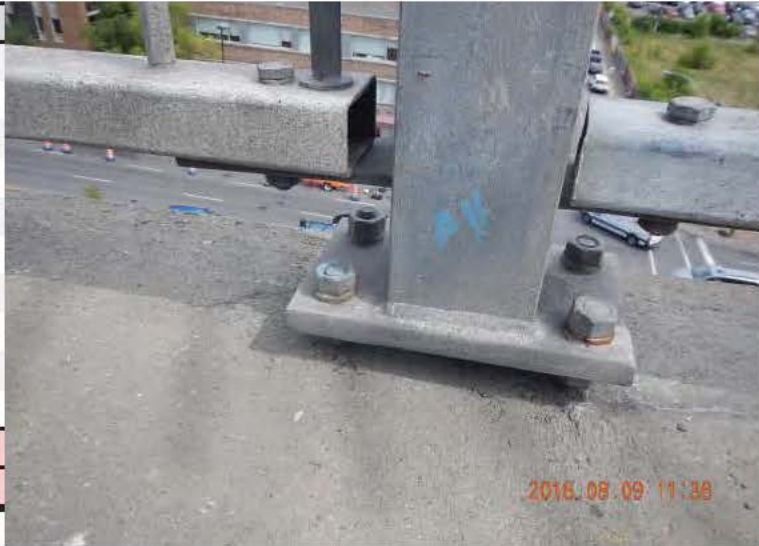
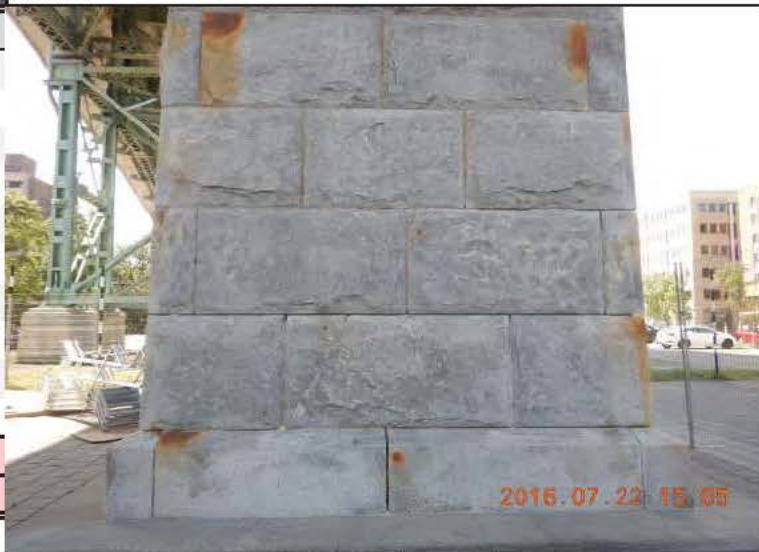
4		A B C D			
		97 1 1 1			
<b>Remarque / Observation</b>					
Pertes de mortier moyennes à très importantes. Fissures inférieures à 0,8 mm à la base. Traces de rouille. Travaux en cours.					
Numéro d'activité:				3411	
Numéro de recommandation:				15569

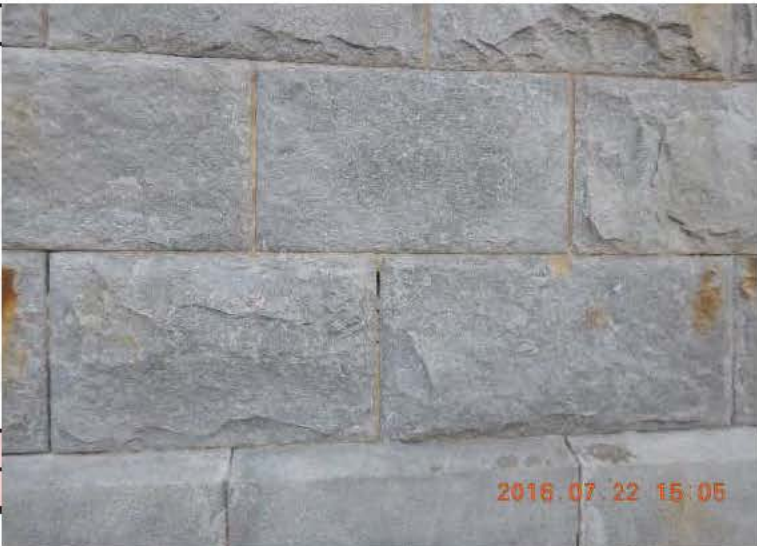
<b>Position longitudinale :</b>					
Axe 46					
<b>Groupe :</b>					
Unités de fondation					
<b>Position transversale :</b>					
--					
<b>Élément :</b>					
Colonne					
<b>Localisation :</b>					
Aval					
<b>Cote CEC</b>		<b>Cote CEM (%)</b>			
4		<b>A</b>	<b>B</b>	<b>C</b>	<b>D</b>
		97	1	1	1
<b>Remarque / Observation</b>		<b>Numéro de photo: JC_8_160722_EM_8033</b>			
Pertes de mortier moyennes à très importantes. Fissures inférieures à 0,8 mm à la base. Traces de rouille. Travaux en cours.					
Numéro d'activité: 3411					
<b>Numéro de recommandation:</b>		15569			
<b>Identification</b>

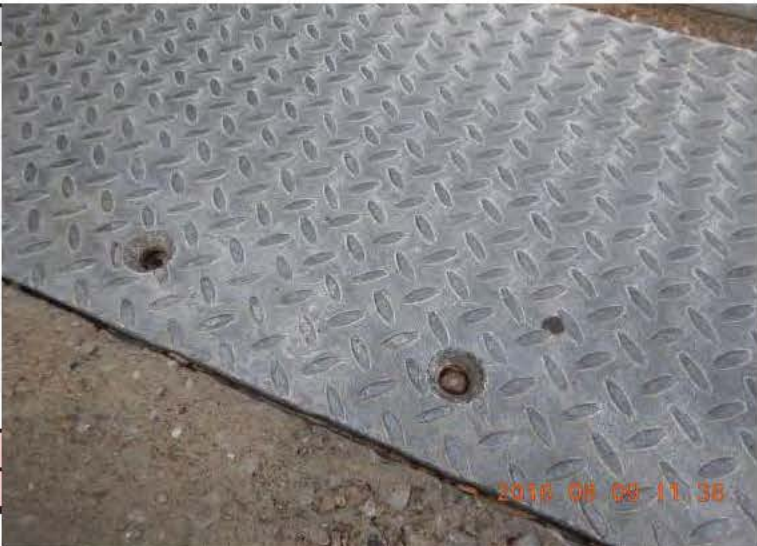
<b>Remarque / Observation</b>					
7 boulons manquants sur la plaque de recouvrement du trottoir aval. Accumulation d'eau sous la plaque couvre joint du trottoir amont					
<b>Numéro de photo: JC_8_160809_EM_8360</b>					
Numéro d'activité: 2052					
Numéro de recommandation: 10198					
<b>Identification</b>					
<b>Position longitudinale :</b>					
Axe 46					
<b>Groupe :</b>					
Joint de dilatation					
<b>Position transversale :</b>					
Général					
<b>Élément :</b>

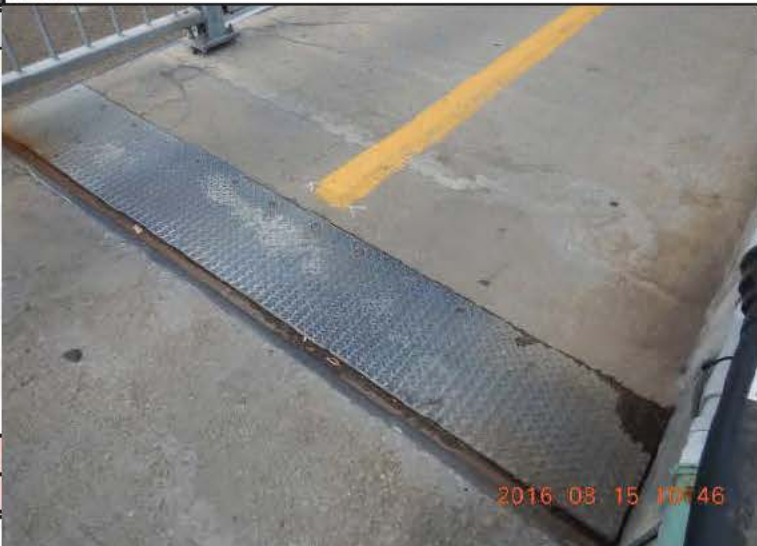
<b>Remarque / Observation</b>					
7 boulons manquants sur la plaque de recouvrement du trottoir aval. Accumulation d'eau sous la plaque couvre joint du trottoir amont					
<b>Numéro de photo: JC_8_160815_EM_8781</b>					
Numéro d'activité: 2052					
Numéro de recommandation: 10198

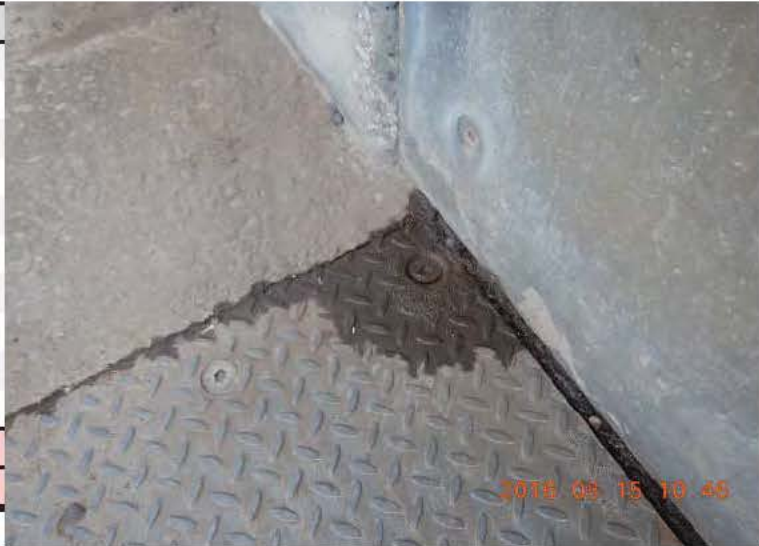
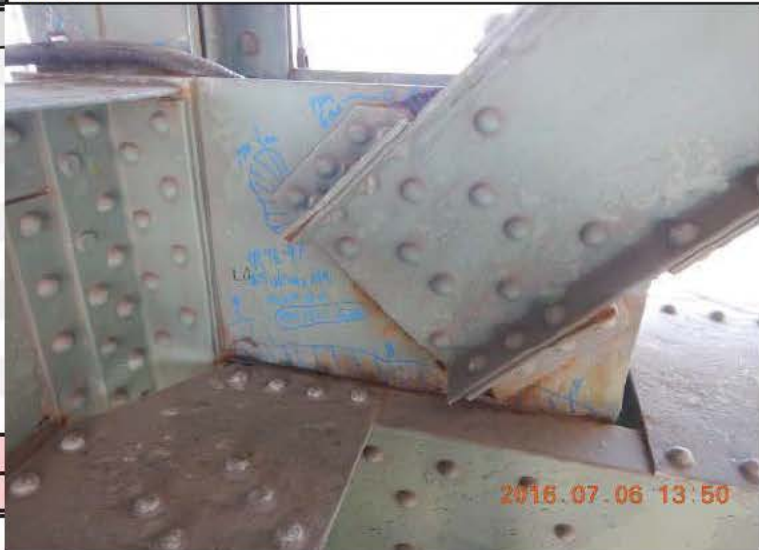
<b>Localisation :</b>					
LO					
<b>Cote CEC</b>		<b>Cote CEM (%)</b>			
1		<b>A</b>	<b>B</b>	<b>C</b>	<b>D</b>
		92	2	4	2
<b>Remarque / Observation</b>					
Pertes de matériaux moyennes à très importantes. Défauts de matériaux réduisant la capacité de façon très importante. Déformation par corrosion. Travaux en cours					
<b>Numéro de photo: JC_8_160706_EM_7255</b>					
Numéro d'activité: 3221					
Numéro de recommandation: 16039

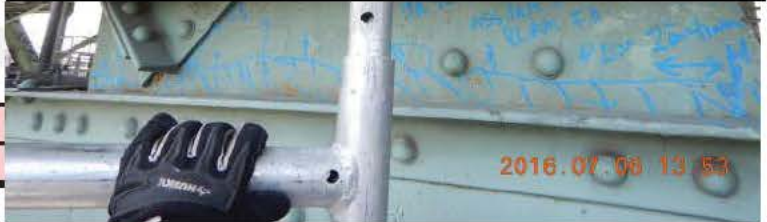
Numéro de photo: **JC\_8\_160706\_EM\_7258**

Numéro d'activité:	3221								
Numéro de recommandation:	16039								
<b>Identification</b>									
<b>Position longitudinale :</b>									
Travée 46-47									
<b>Groupe :</b>									
Structure d'acier									
<b>Position transversale :</b>									
Ferme amont									
<b>Élément :</b>									
Assemblage inférieur									
<b>Localisation :</b>									
L4									
<b>Cote CEC</b>		<b>Cote CEM (%)</b>							
<b>1</b>		<b>A</b>	<b>B</b>	<b>C</b>	<b>D</b>				
		80	10	5	5				
<b>Remarque / Observation</b>									
PDM moy. à très imp. Def. par corr. PDS sup. à 30% aux SDT avec la corde inf. Défauts de matériaux pouvant réduire de façon très imp. la cap.									
<table border="0"> <tr> <td style="text-align: right;">Numéro d'activité:</td> <td>3221</td> </tr> <tr> <td style="text-align: right;">Numéro de recommandation:</td> <td>16039</td> </tr> </table>						Numéro d'activité:	3221	Numéro de recommandation:	16039

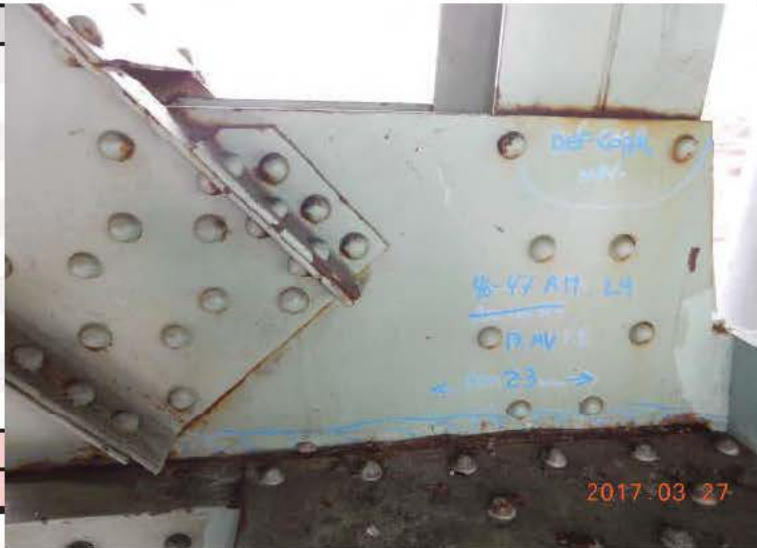
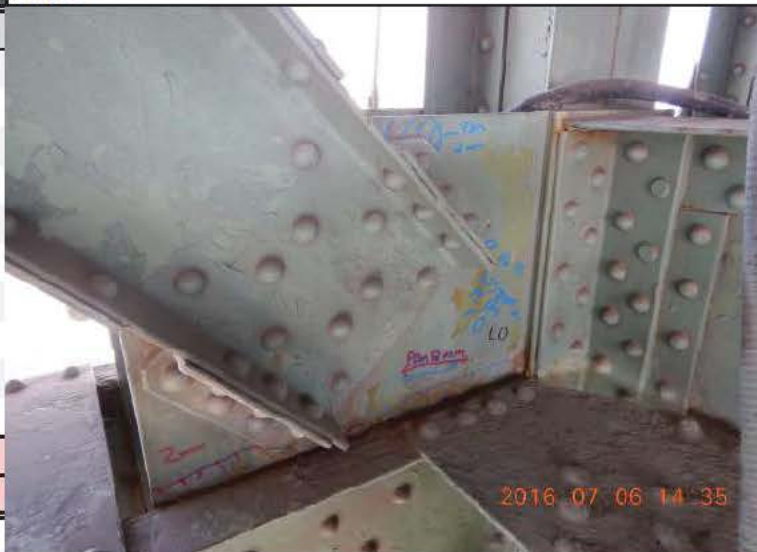
Ferme aval					
<b>Élément :</b>					
Assemblage inférieur					
<b>Localisation :</b>					
L0					
<b>Cote CEC</b>		<b>Cote CEM (%)</b>			
1		A	B	C	D
		91	3	4	2
<b>Remarque / Observation</b>					
Pertes de matériaux moyennes à très importantes. Déformation par corrosion. Défauts de matériaux réduisant la capacité de façon très importante.					
Numéro de photo: <b>JC_8_160706_EM_7272</b>					
Numéro d'activité: 3221					
Numéro de recommandation: 16039

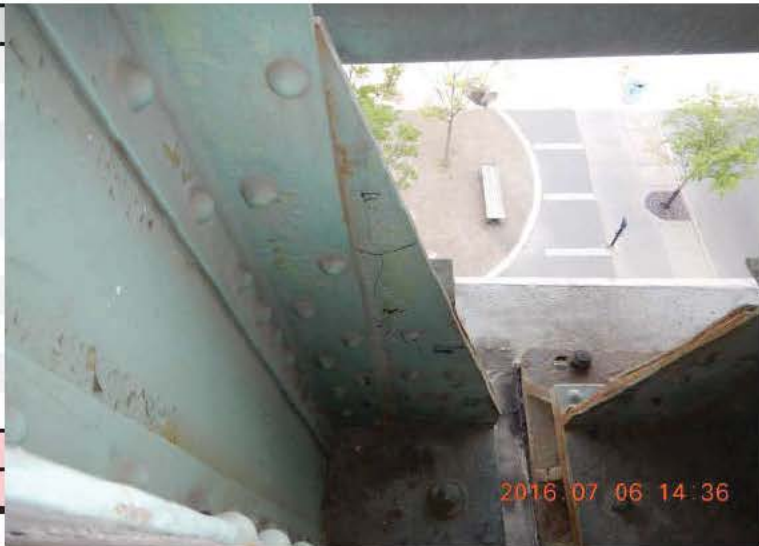
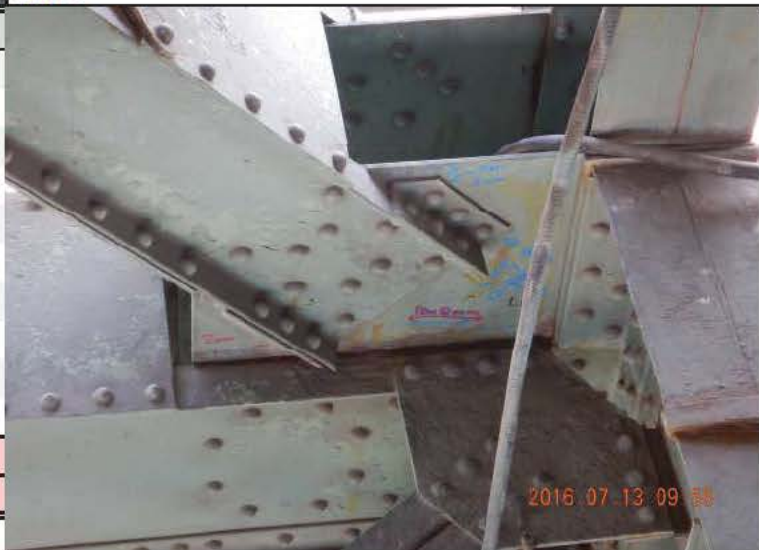
<b>Élément :</b>					
Assemblage inférieur					
<b>Localisation :</b>					
LO					
<b>Cote CEC</b>		<b>Cote CEM (%)</b>			
<b>1</b>		<b>A</b>	<b>B</b>	<b>C</b>	<b>D</b>
		91	3	4	2
<b>Remarque / Observation</b>					
Pertes de matériaux moyennes à très importantes. Déformation par corrosion. Défauts de matériaux réduisant la capacité de façon très importante.					
<b>Numéro de photo: JC_8_160713_AK_7103</b>					
Numéro d'activité: 3221					
Numéro de recommandation: 16039

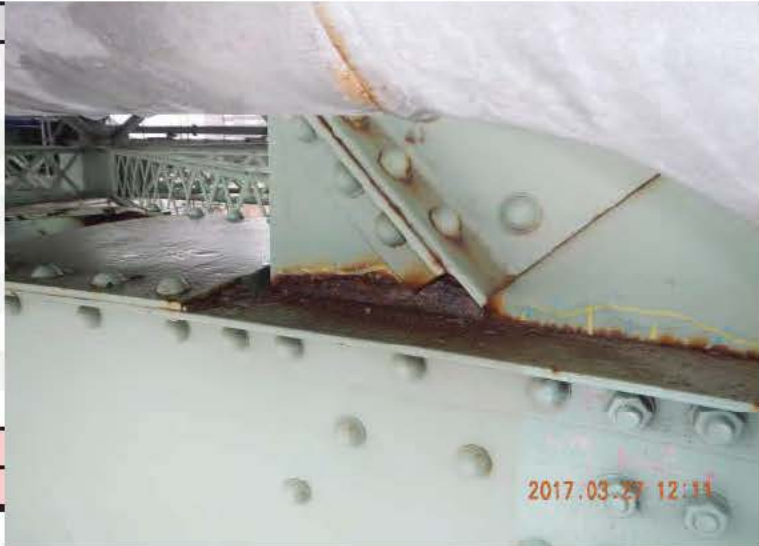
Numéro de photo: **JC\_8\_170327\_JM\_3070**

97 1 1 1			
<b>Remarque / Observation</b>					
PDM moy. à très imp. PDS (PDS 25%) aux SDT avec la corde inf. réduisant la cap. de façon imp.					
Numéro d'activité:				3221	
Numéro de recommandation:				16039

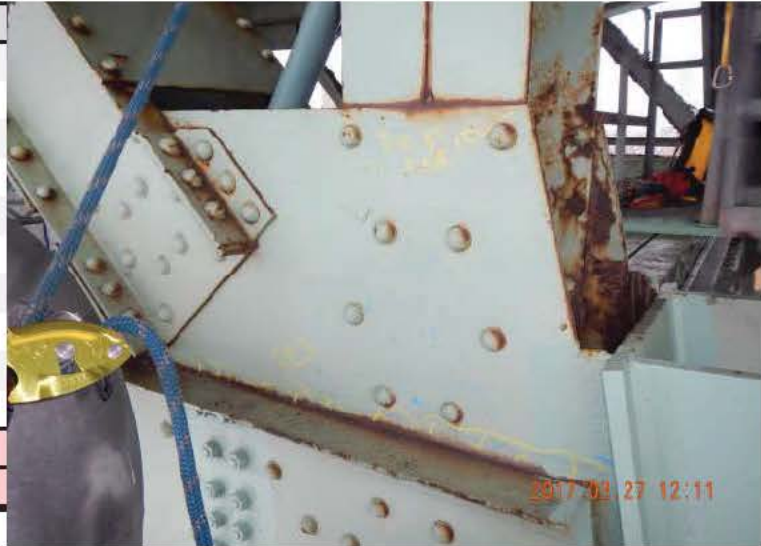
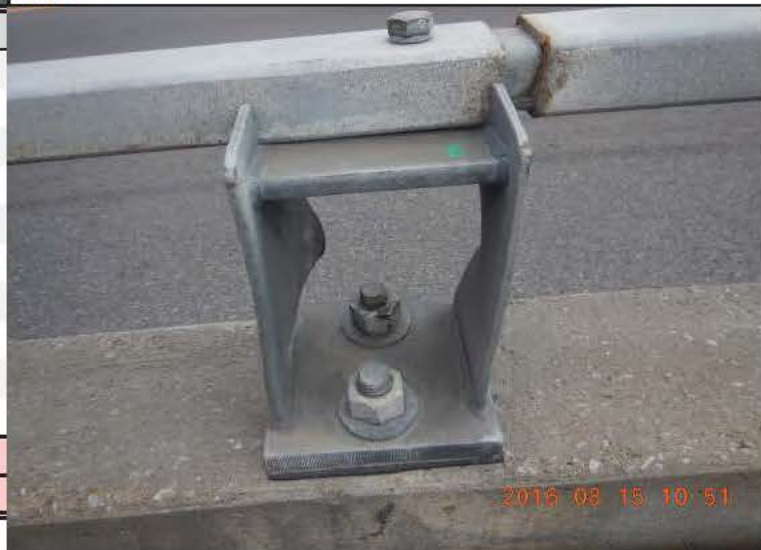
4		A B C D			
		95 5 0 0			
<b>Remarque / Observation</b>					
Fissures verticales inférieures à 0,8 mm. Deux supports de lisse accidentés.					
<b>Numéro de photo: JC_8_160815_EM_8785</b>					
Numéro d'activité: 3071					
Numéro de recommandation: 10201

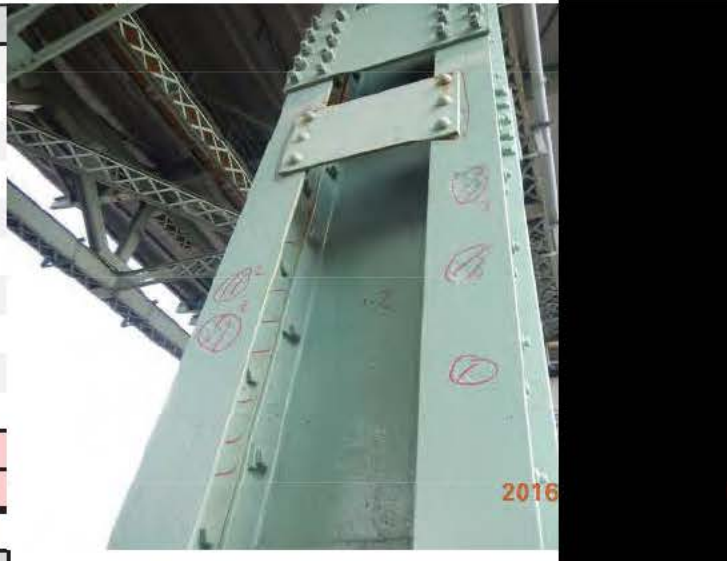
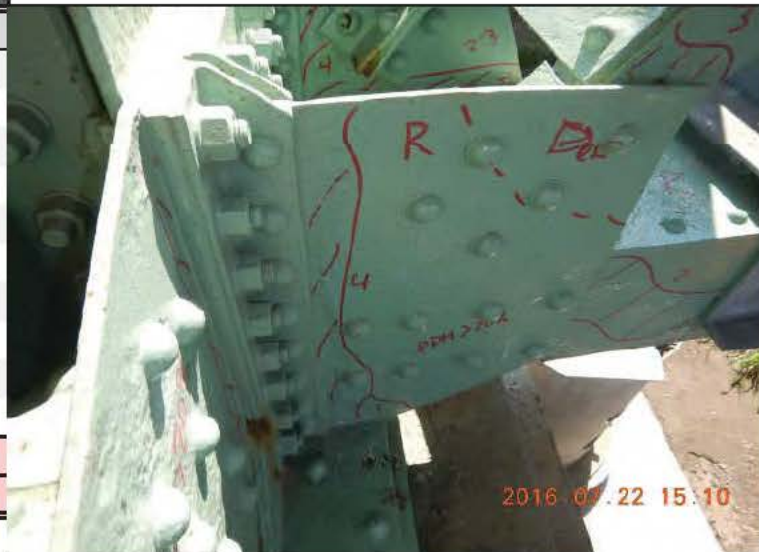
96	2	2	0
<b>Remarque / Observation</b>					
Pertes de matériaux moyennes à importantes. Déformation par corrosion des cornières.					
Numéro d'activité:					
Numéro de recommandation:					
<b>Numéro de photo: JC_8_160722_EM_8037</b>

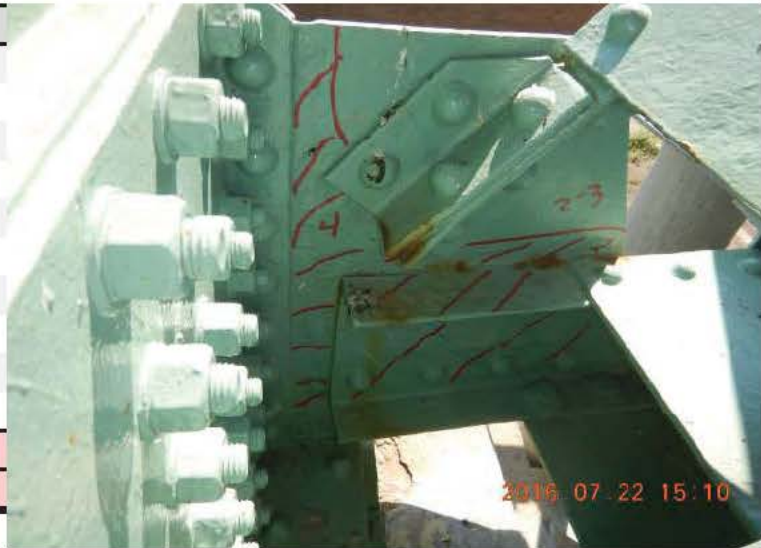
Numéro de photo: **JC\_8\_160722\_EM\_8038**

88	7	4	1
<b>Remarque / Observation</b>					
Pertes de matériaux moyennes à très importantes. Présence de perforations. Déformation par corrosion des étrésoillons et des cornières.					
Numéro d'activité:					
Numéro de recommandation:

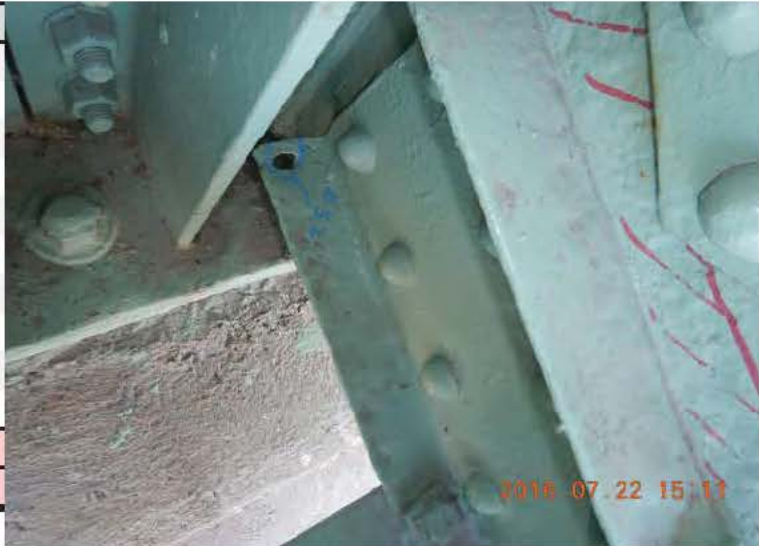
<b>Localisation :</b>					
Regroupé					
<b>Cote CEC</b>		<b>Cote CEM (%)</b>			
1		<b>A</b>	<b>B</b>	<b>C</b>	<b>D</b>
		77	6	10	7
<b>Remarque / Observation</b>					
PDM moy. à très imp. aux ass. inf.s 47-O, 48-O et aux ass. intermédiaires 47-O, 48-O et 47-E. Perfo. des ass. 47-O et 48-O. PDS sup. à 30% sur plusieurs pl. d'ass. des ctv. Défauts de matériaux pouvant réduire de façon très imp. la cap.					
Numéro d'activité: 3211				<b>Numéro de photo: JC_8_160707_EM_7285</b>	
Numéro de recommandation: 10019

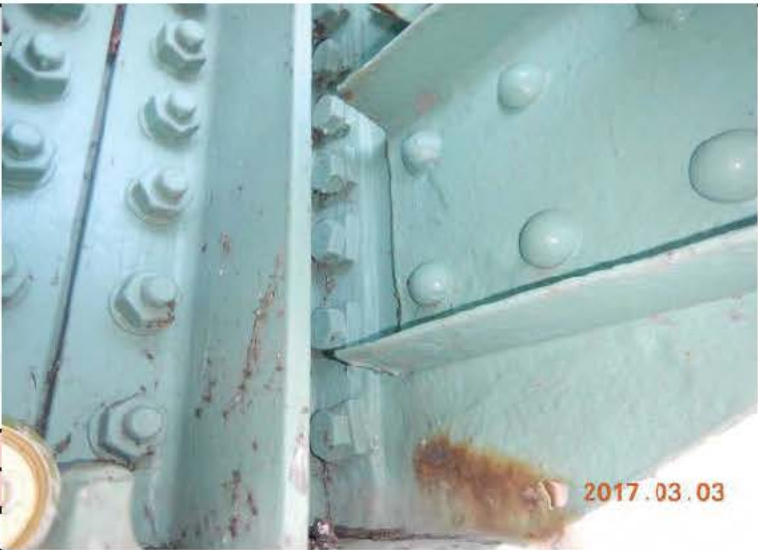
Numéro de photo: **JC\_8\_170303\_AK\_9806**

--					
<b>Élément :</b>					
Banc d'acier - Assemblages					
<b>Localisation :</b>					
Regroupé					
<b>Cote CEC</b>		<b>Cote CEM (%)</b>			
1		A	B	C	D
		77	6	10	7
<b>Remarque / Observation</b>					
PDM moy. à très imp. aux ass. inf.s 47-O, 48-O et aux ass. intermédiaires 47-O, 48-O et 47-E. Perfo. des ass. 47-O et 48-O. PDS sup. à 30% sur plusieurs pl. d'ass. des ctv. Défauts de matériaux pouvant réduire de façon très imp. la cap.					
Numéro d'activité:				3211	
Numéro de recommandation:				10019

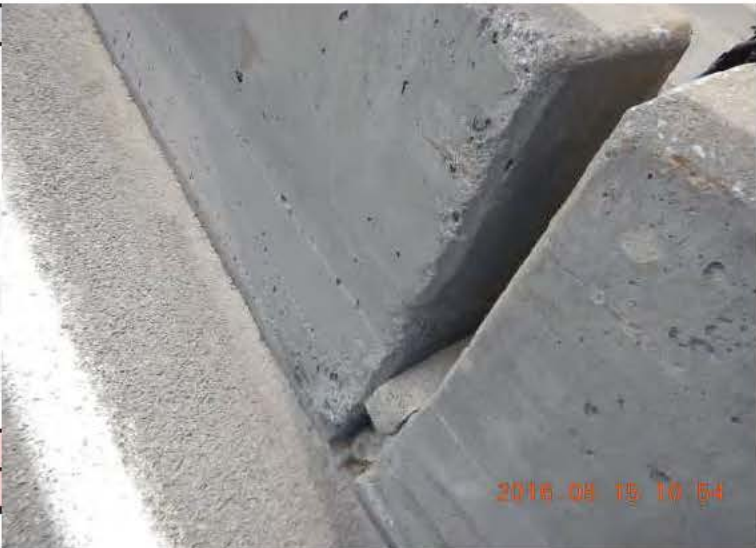
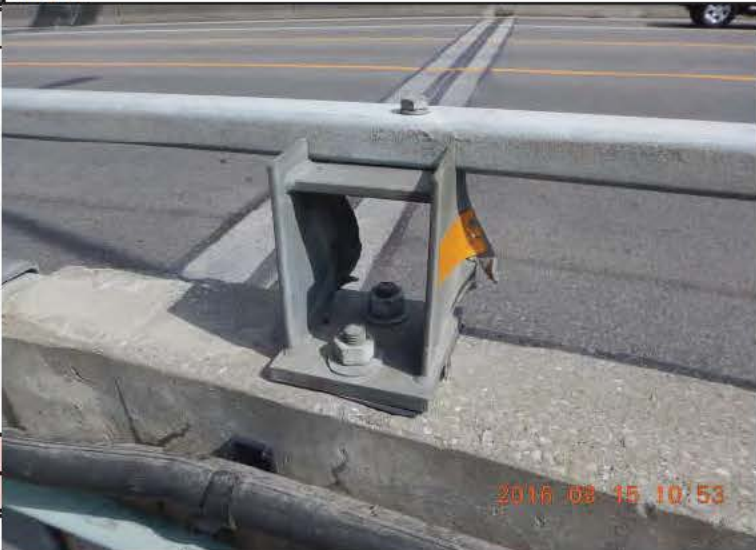
Amont					
<b>Cote CEC</b>		<b>Cote CEM (%)</b>			
4		<b>A</b>	<b>B</b>	<b>C</b>	<b>D</b>
		94	5	1	0
<b>Remarque / Observation</b>					
Fissures verticales inférieures à 0,8 mm. Éclatement du béton sur 1% de la surface. Deux supports de lisse accidentés.					
<b>Numéro de photo: JC_8_160815_EM_8788</b>					
Numéro d'activité: 3071					
Numéro de recommandation: 10201

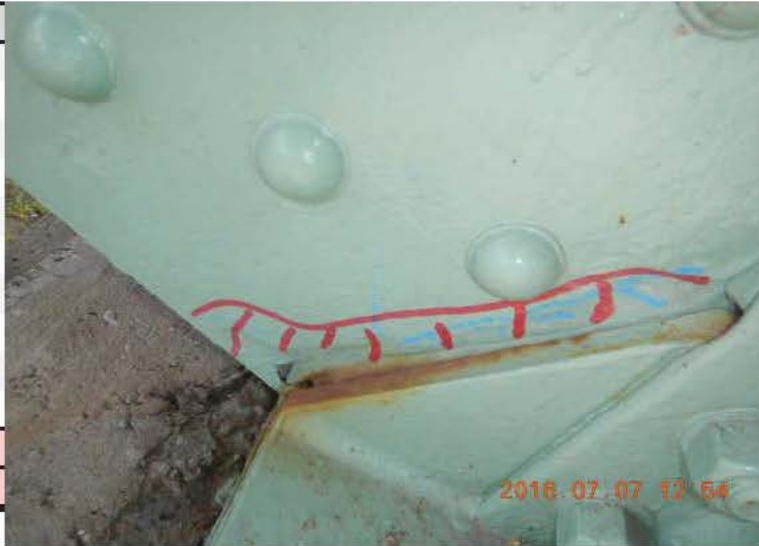
Numéro de photo: **JC\_8\_160707\_EM\_7402**

4		<b>A</b>	<b>B</b>	<b>C</b>	<b>D</b>
		95	2	2	1
<b>Remarque / Observation</b>					
Pertes de matériaux moyennes à très importantes. Présence de perforations de 25 mm de diamètre. Déformation par corrosion des cornières.					
<b>Numéro de photo: JC_8_160707_EM_7401</b>					
Numéro d'activité: 3221					
Numéro de recommandation: 16039

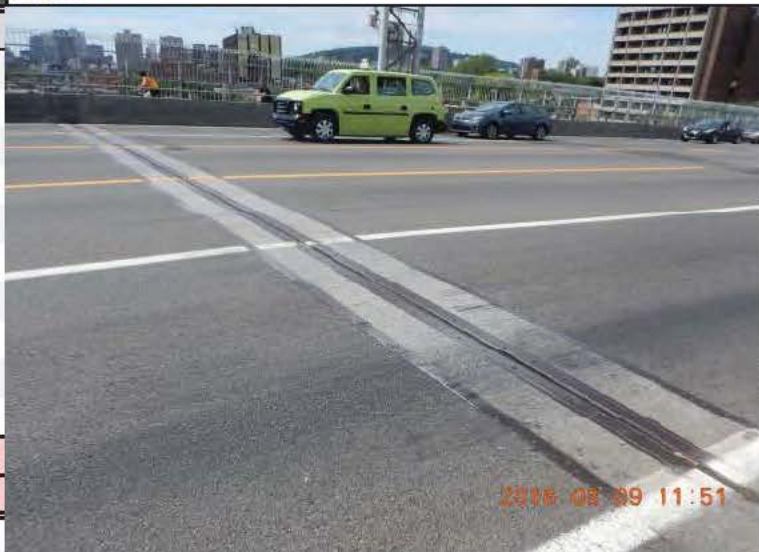
Numéro de photo: **JC\_8\_160809\_EM\_8365**

3		<b>A</b>	<b>B</b>	<b>C</b>	<b>D</b>
		100	0	0	0
<b>Remarque / Observation</b>					
Décalage vertical des cornières d'enclenchement.					
Numéro d'activité:					
Numéro de recommandation:

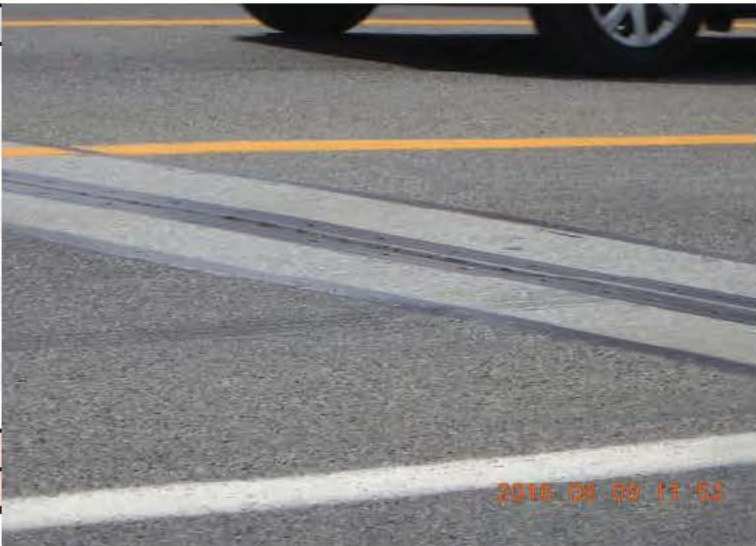
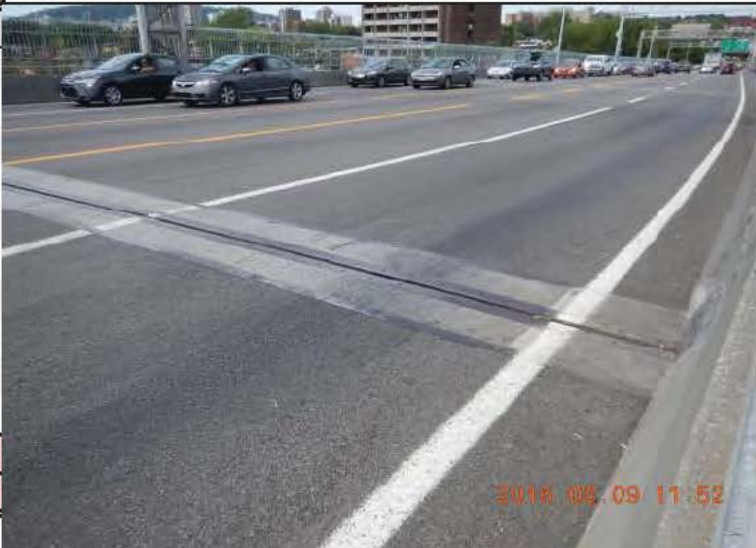
100	0	0	0
<b>Remarque / Observation</b>					
Décalage vertical des cornières d'enclenchement.					
Numéro de photo: <b>JC_8_160809_EM_8367</b>					
Numéro d'activité:					
Numéro de recommandation:

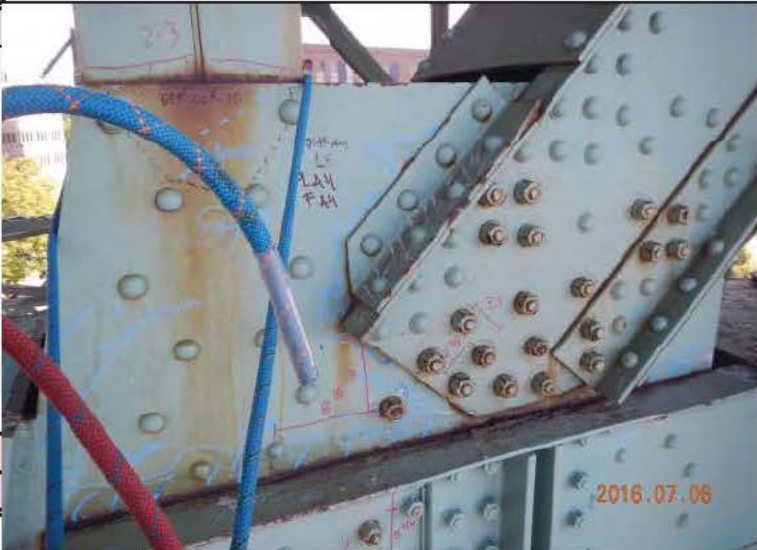
<b>Remarque / Observation</b>					
Pertes de matériaux moyennes à très importantes. Déformation par corrosion. Défauts de matériaux réduisant la capacité de façon très importante.					
<b>Numéro de photo: JC_8_160706_JM_9258</b>					
Numéro d'activité: 3221					
Numéro de recommandation: 16039

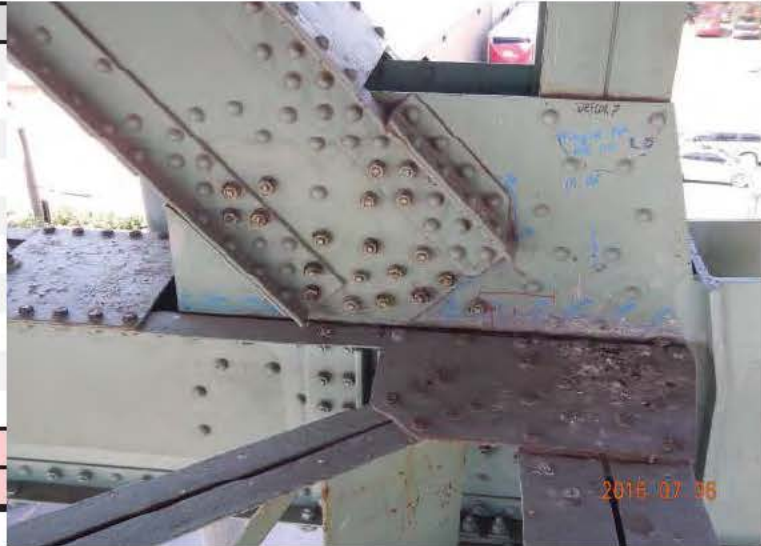
L0					
<b>Cote CEC</b>		<b>Cote CEM (%)</b>			
2		A	B	C	D
		96	1	3	0
<b>Remarque / Observation</b>					
Pertes de matériaux moyennes à importantes réduisant la capacité d'environ 25%.					
<b>Numéro de photo: JC_8_160803_JM_9879</b>					
Numéro d'activité: 3221, 1011					
Numéro de recommandation: 16039, 9126

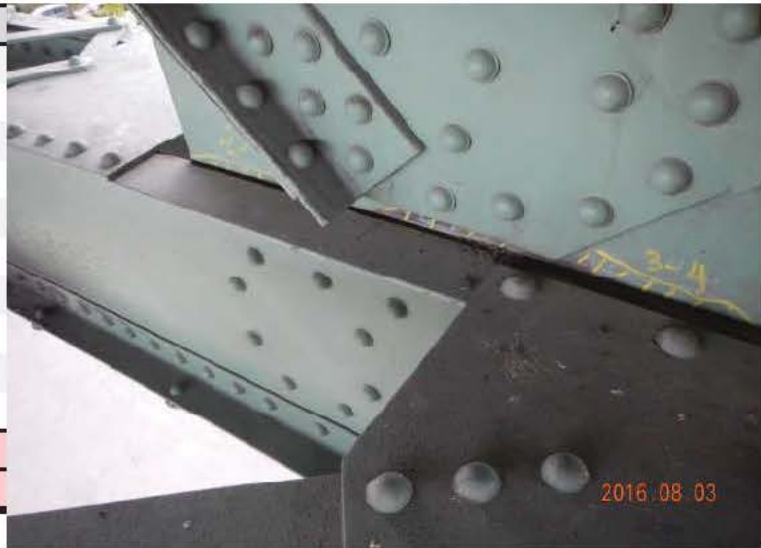
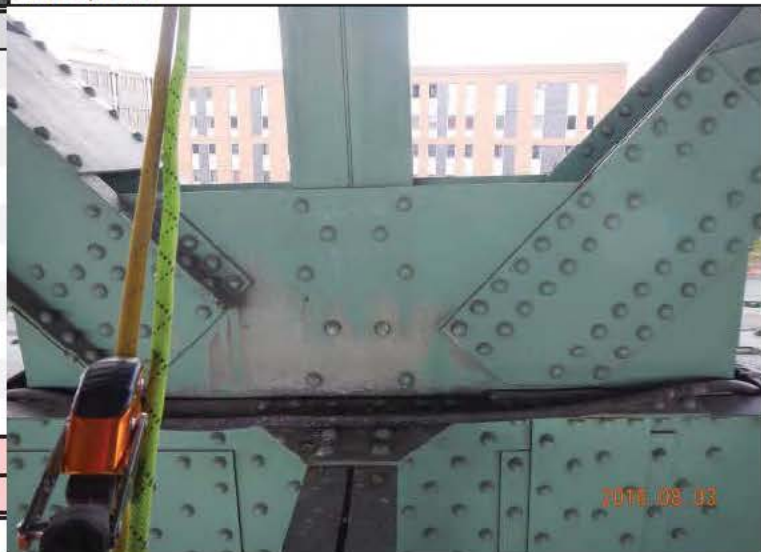
1		A	B	C	D
		96	1	3	0
<b>Remarque / Observation</b>					
Pertes de matériaux moyennes à importantes réduisant la capacité d'environ 30%.					
<b>Numéro de photo: JC_8_160803_JM_9874</b>					
Numéro d'activité: 3221, 1011					
Numéro de recommandation: 16039, 9126

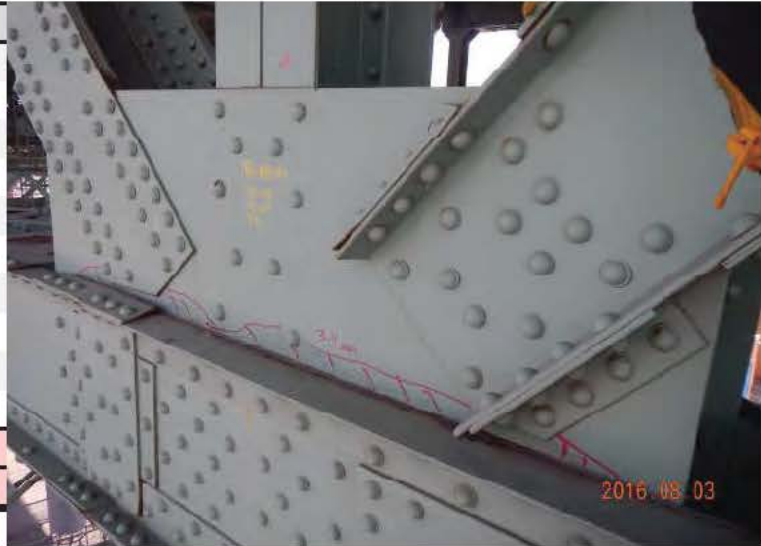
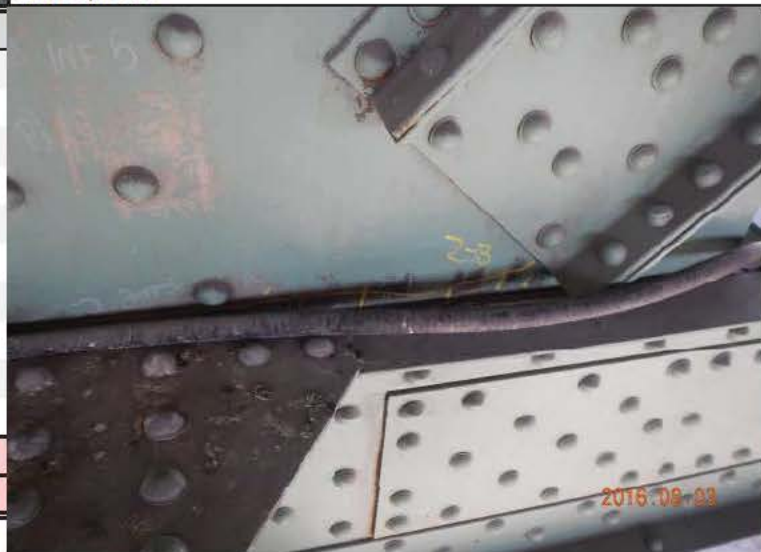
<b>Cote CEC</b>		<b>Cote CEM (%)</b>			
2		A B C D			
		96 1 3 0			
<b>Remarque / Observation</b>					
Pertes de matériaux moyennes à importantes réduisant la capacité d'environ 25%.					
<b>Numéro de photo: JC_8_160803_JM_9863</b>					
Numéro d'activité: 3221, 1011					
Numéro de recommandation: 16039, 9126

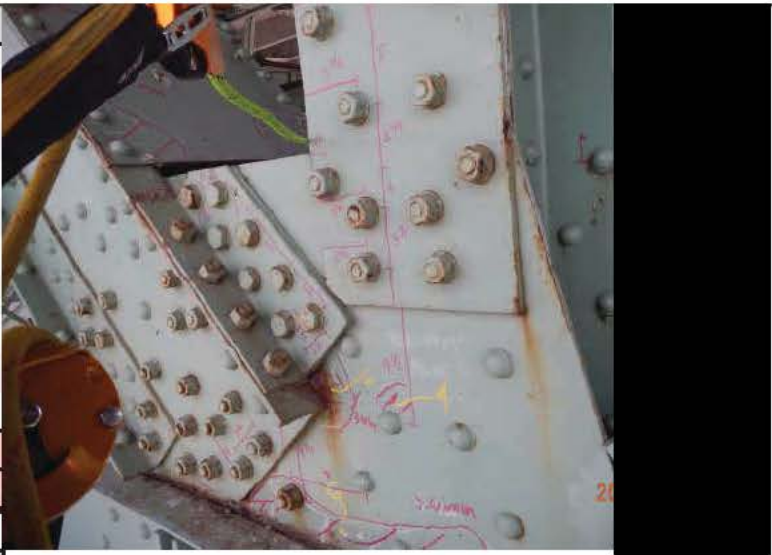
Travée 48-49					
<b>Groupe :</b>					
Structure d'acier					
<b>Position transversale :</b>					
Ferme aval					
<b>Élément :</b>					
Assemblage inférieur					
<b>Localisation :</b>					
L8					
<b>Cote CEC</b>		<b>Cote CEM (%)</b>			
1		A	B	C	D
		75	5	15	5
<b>Remarque / Observation</b>					
Pertes de matériaux moyennes à très importantes réduisant la capacité d'environ 35%. Déformation par corrosion.					
Numéro d'activité:				3221, 1011	
Numéro de recommandation:				16039, 9126	
<b>Identification</b>					
<b>Position longitudinale :</b>

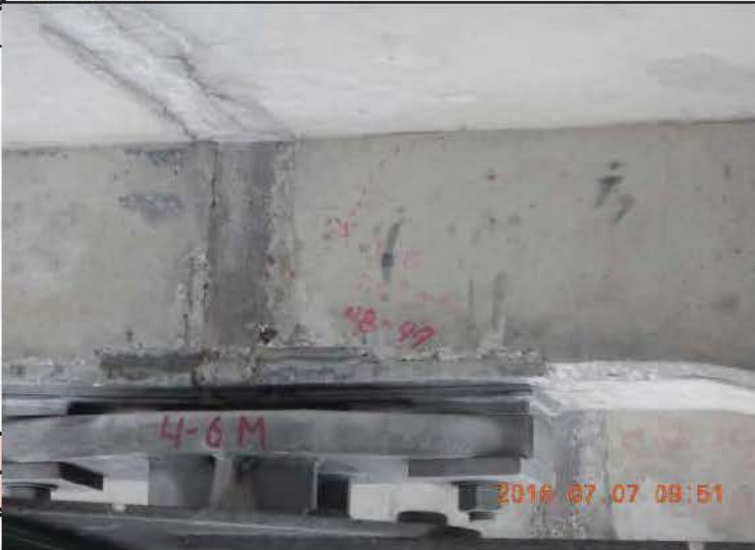
<b>Remarque / Observation</b>					
Élément inaccessible en raison de la méthode d'accès préconisée. Quelques fissures inférieures à 0,8 mm dans les nervures au niveau des appareils d'appui.					
Numéro d'activité:					
Numéro de recommandation:					
Numéro de photo:				JC_8_160803_JM_9850	
Numéro de photo:				JC_8_160707_EM_7293

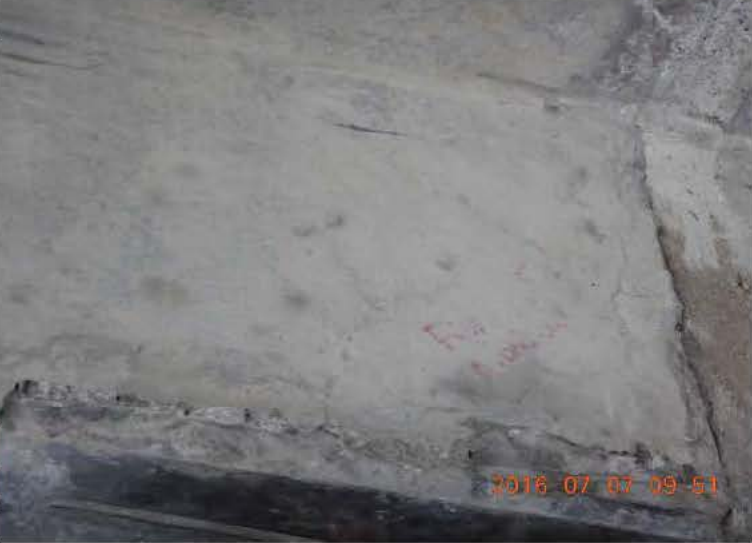
<b>Position longitudinale :</b> Travée 48-49					
<b>Groupe :</b> Platelage					
<b>Position transversale :</b> --					
<b>Élément :</b> Nervure					
<b>Localisation :</b> Regroupé					
<b>Cote CEC</b>					
4		A B C D			
		98 2 0 0			
<b>Remarque / Observation</b>					
Élément inaccessible en raison de la méthode d'accès préconisée. Quelques fissures inférieures à 0,8 mm dans les nervures au niveau des appareils d'appui.					
Numéro d'activité:		<b>Numéro de photo: JC_8_160707_EM_7290</b>			
Numéro de recommandation:					
<b>Identification</b>

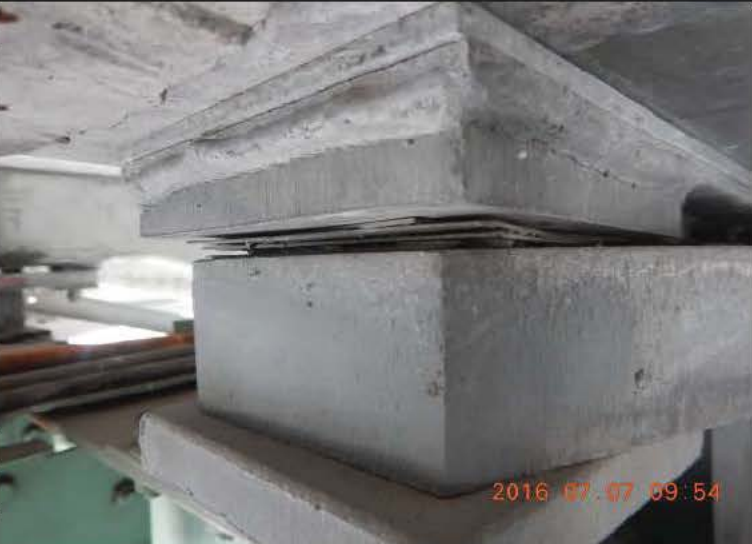
95 5 0 0			
<b>Remarque / Observation</b>					
Élément inaccessible en raison de la méthode d'accès préconisée. Fissure dans les plaques en élastomères de quelques appareils d'appui.					
Numéro d'activité:		<b>Numéro de photo: JC_8_160707_EM_7295</b>			
Numéro de recommandation:

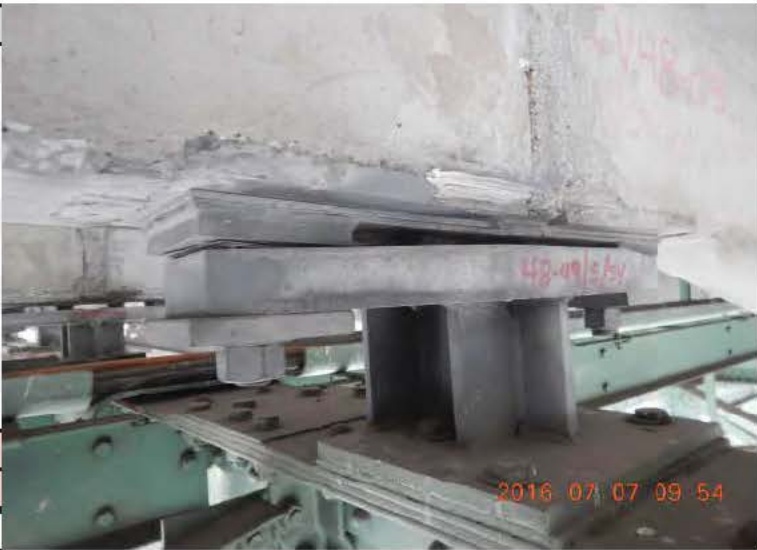
Travée 48-49					
<b>Groupe :</b>					
Platelage					
<b>Position transversale :</b>					
--					
<b>Élément :</b>					
Appareil d'appui à platine					
<b>Localisation :</b>					
Regroupé					
<b>Cote CEC</b>	4	<b>Cote CEM (%)</b>			
		<b>A</b>	<b>B</b>	<b>C</b>	<b>D</b>
		95	5	0	0
<b>Remarque / Observation</b>					
Élément inaccessible en raison de la méthode d'accès préconisée. Fissure dans les plaques en élastomères de quelques appareils d'appui.					
<b>Numéro d'activité:</b>					
<b>Numéro de recommandation:</b>					
<b>Identification</b>					
<b>Position longitudinale :</b>

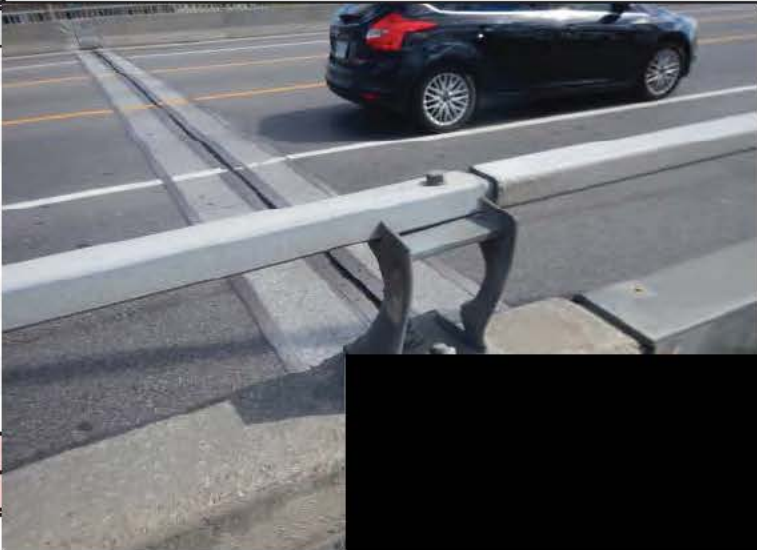
Amont					
<b>Cote CEC</b>	4	<b>Cote CEM (%)</b>			
		<b>A</b>	<b>B</b>	<b>C</b>	<b>D</b>
		98	2	0	0
<b>Remarque / Observation</b>					
Fiss. vert. inf. à 0,8 mm. Trois support de lisse accidentés. Extrémité des anc.s de 1 support de la lisse d'acier situé entre le dessus et les 3/4 de la hauteur de l'écrou.					
<b>Numéro d'activité:</b>				3071	
<b>Numéro de recommandation:</b>				10201	
<b>Numéro de photo:</b>				JC_8_160707_EM_7294	
<b>Numéro de photo:</b>				JC_8_160815_EM_8793

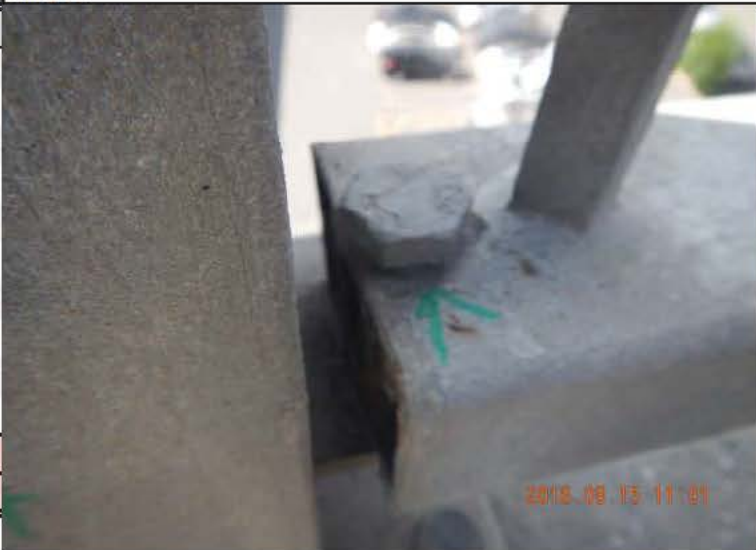
3		<b>A</b>	<b>B</b>	<b>C</b>	<b>D</b>
		97	2	0	1
<b>Remarque / Observation</b>					
Une lisse et trois support déformés. Fissures verticales inférieures à 0,8 mm.					
<b>Numéro de photo: JC_8_160809_EM_8364</b>					
Numéro d'activité: 3071					
Numéro de recommandation: 10201

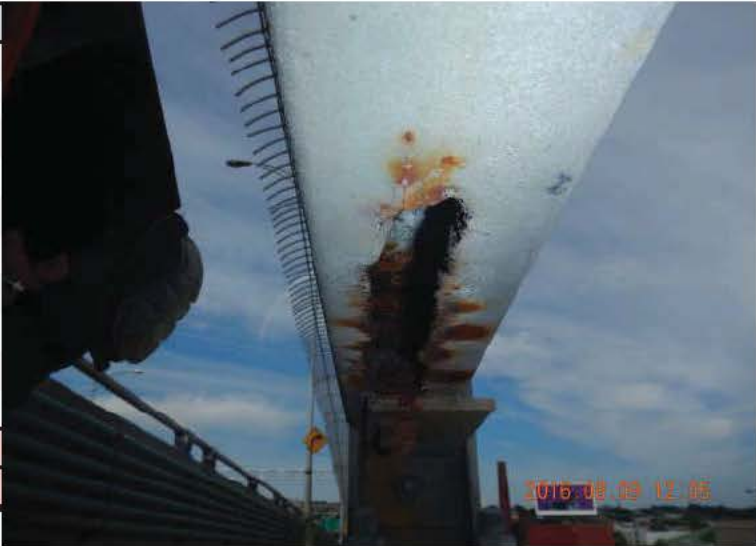
Numéro de photo: **JC\_8\_160809\_JM\_9996**

3					
		<b>A</b>	<b>B</b>	<b>C</b>	<b>D</b>
		96	1	1	2
<b>Remarque / Observation</b>					
Perforation de 2 lisses inférieures. Corrosion moyenne à importante principalement localisée aux extrémités des lisses inférieures.					
Numéro d'activité: 3071					
Numéro de recommandation: 10161
