# Rapport d'inspection annuelle

Inspection générale du pont Jacques-Cartier, section 8  
Version finale

Contrat: 62408

14 avril 2017

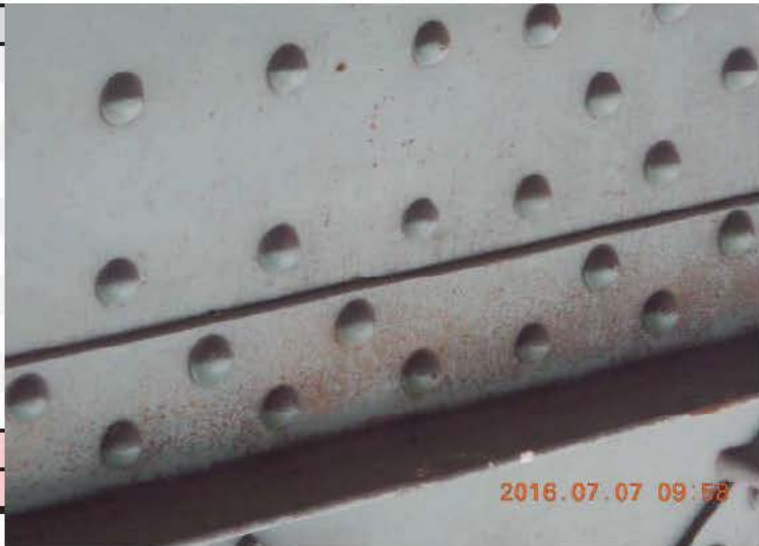
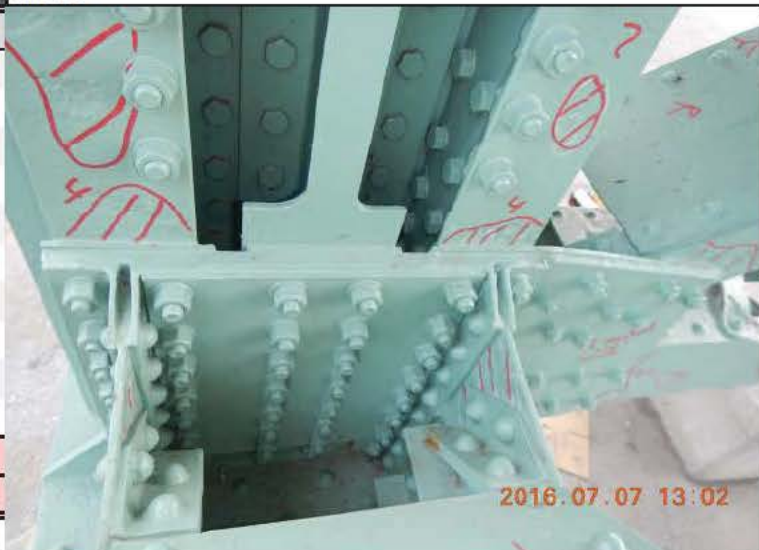
4		<b>A</b>	<b>B</b>	<b>C</b>	<b>D</b>
		94	3	3	0
<b>Remarque / Observation</b>					
Déformation par corrosion des cornières.					
<b>Numéro de photo: JC_8_160707_EM_7412</b>					
Numéro d'activité:					
Numéro de recommandation:

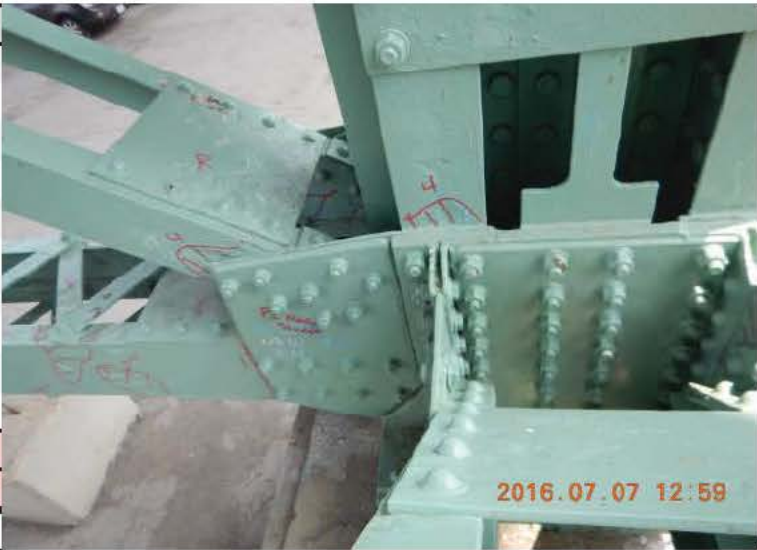
Axe 49					
<b>Groupe :</b>					
Unités de fondation					
<b>Position transversale :</b>					
--					
<b>Élément :</b>					
Assemblage inférieur					
<b>Localisation :</b>					
Regroupé					
<b>Cote CEC</b>	4	<b>Cote CEM (%)</b>			
		<b>A</b>	<b>B</b>	<b>C</b>	<b>D</b>
		94	3	3	0
<b>Remarque / Observation</b>					
Déformation par corrosion des cornières.					
<b>Numéro de photo:</b> JC_8_160707_EM_7407					
<b>Numéro d'activité:</b>					
<b>Numéro de recommandation:</b>					
<b>Identification</b>					
<b>Position longitudinale :</b>

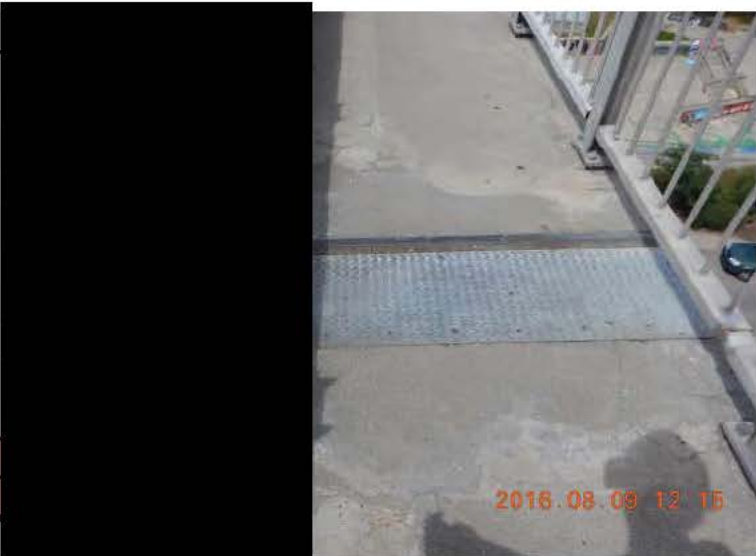
Numéro de photo: **JC\_8\_160809\_EM\_8375**

1 boulon manquant sur la plaque couvre joint du troittoir aval.					
Numéro d'activité:					
Numéro de recommandation:

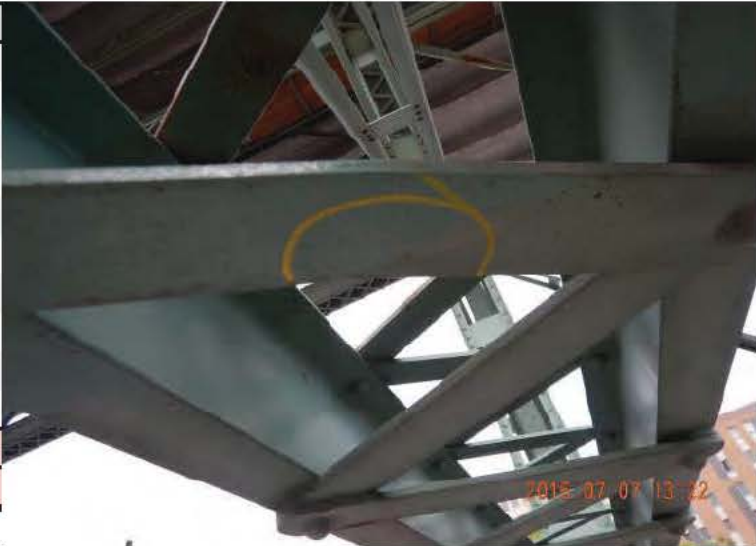
Numéro de photo: **JC\_8\_160707\_AK\_7093**

Regroupé					
<b>Cote CEC</b>		<b>Cote CEM (%)</b>			
3		<b>A</b>	<b>B</b>	<b>C</b>	<b>D</b>
		94	3	2	1
<b>Remarque / Observation</b>					
PDM jusqu'à très imp. aux étrépillons. PDM moy. à très imp. Def. par corr. des étrépillons et des corn. Def. par impact à plusieurs étrépillons.					
Numéro d'activité:					
Numéro de recommandation:

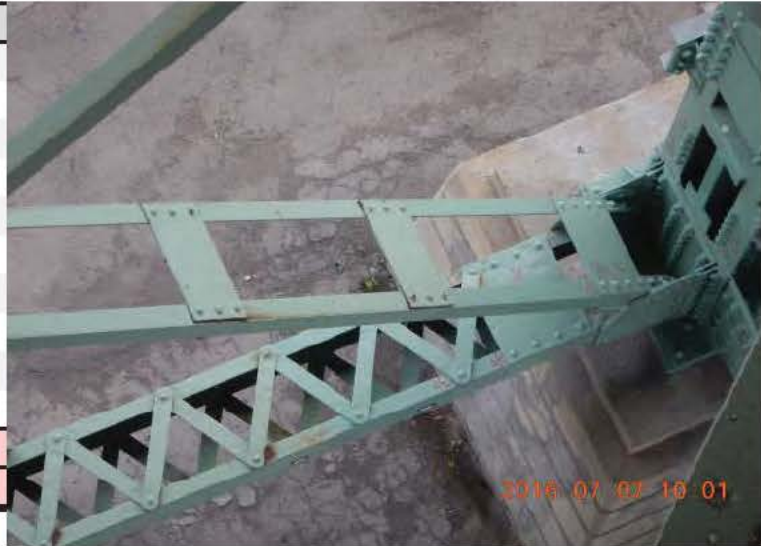
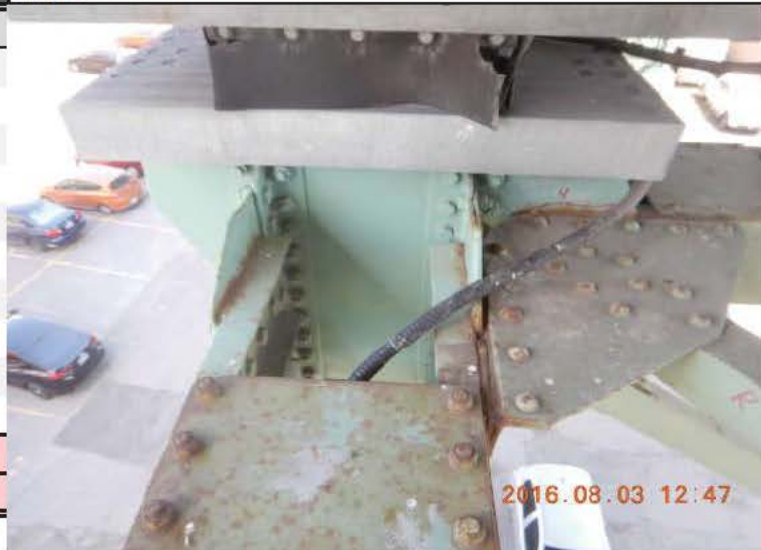
Banc d'acier - Assemblages					
<b>Localisation :</b>					
Regroupé					
<b>Cote CEC</b>		<b>Cote CEM (%)</b>			
3		<b>A</b>	<b>B</b>	<b>C</b>	<b>D</b>
		97	1	1	1
<b>Remarque / Observation</b>					
Perforation de l'assemblage 2 (49-E) (réparée). Pertes de matériaux moyennes à très importante pouvant réduire de façon appréciable la capacité.					
<b>Numéro de photo: JC_8_160803_EM_8195</b>					
Numéro d'activité: 3221					
Numéro de recommandation: 16039

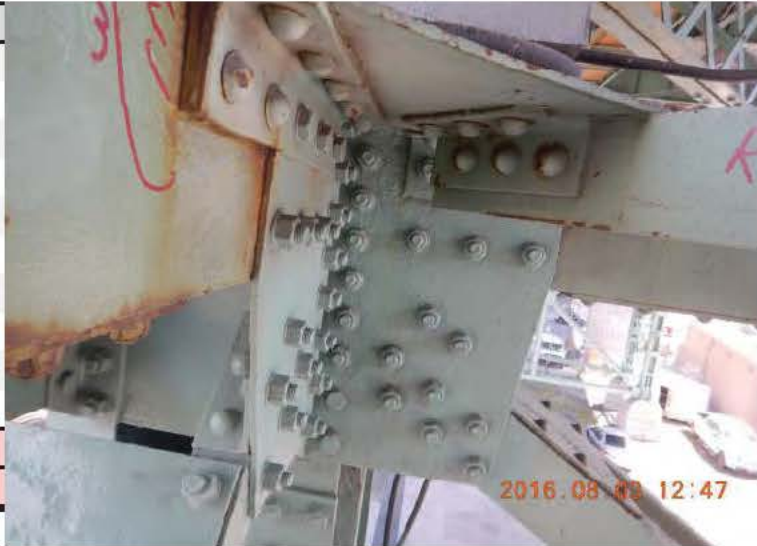
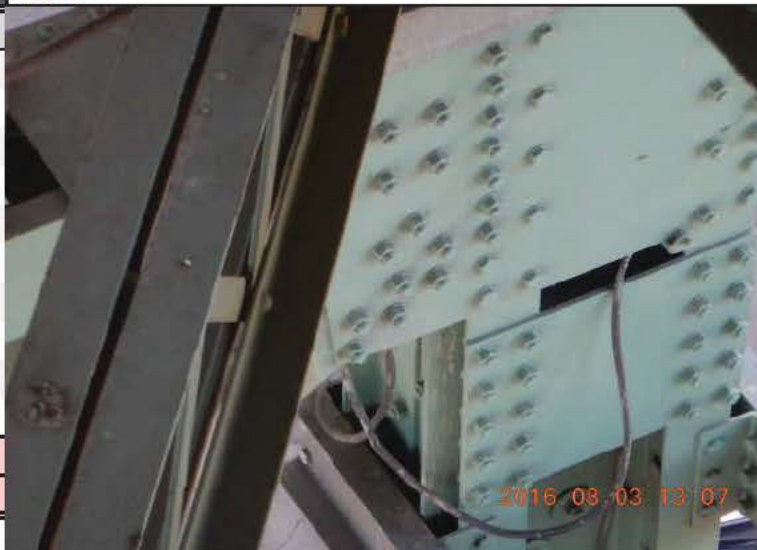
Banc d'acier - Assemblages					
<b>Localisation :</b>					
Regroupé					
<b>Cote CEC</b>		<b>Cote CEM (%)</b>			
3		<b>A</b>	<b>B</b>	<b>C</b>	<b>D</b>
		97	1	1	1
<b>Remarque / Observation</b>					
Perforation de l'assemblage 2 (49-E) (réparée). Pertes de matériaux moyennes à très importante pouvant réduire de façon appréciable la capacité.					
Numéro de photo: <b>JC_8_160803_EM_8197</b>					
Numéro d'activité: 3221					
Numéro de recommandation: 16039

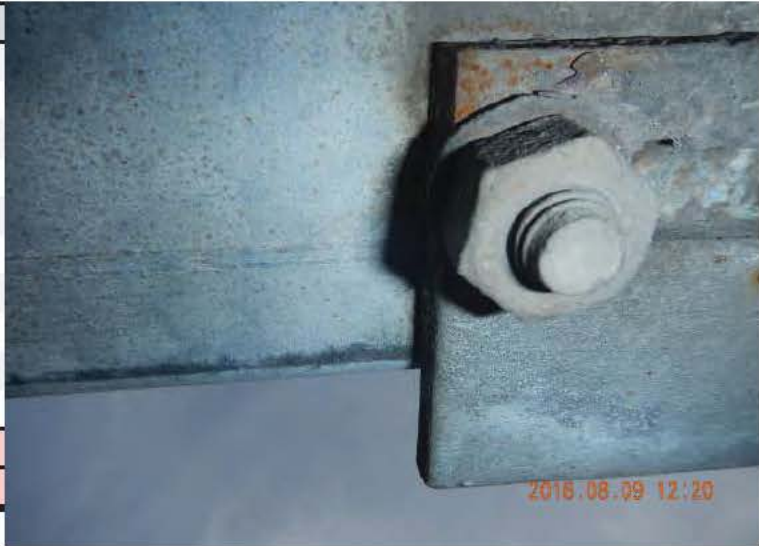
Numéro de photo: **JC\_8\_160809\_JM\_0006**

<b>Cote CEC</b>		<b>Cote CEM (%)</b>			
2		A B C D			
		96 2 1 1			
<b>Remarque / Observation</b>					
Corr. moy. Extrémité d'anc. de 1 pot entre le dessus et les 3/4 de la hauteur de l'écrou. Dist. de rive insuf. à 1 ass. inf. Défaits ayant un impact imp. sur la cap.					
Numéro d'activité:				3071	
Numéro de recommandation:				10161

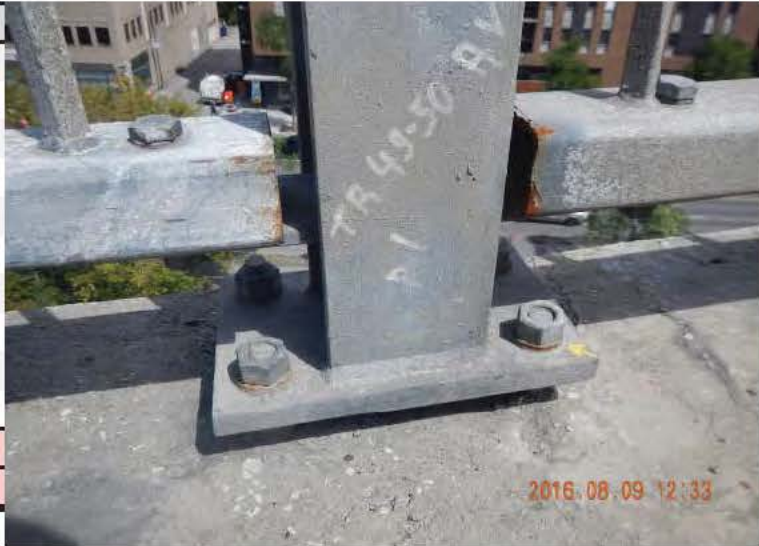
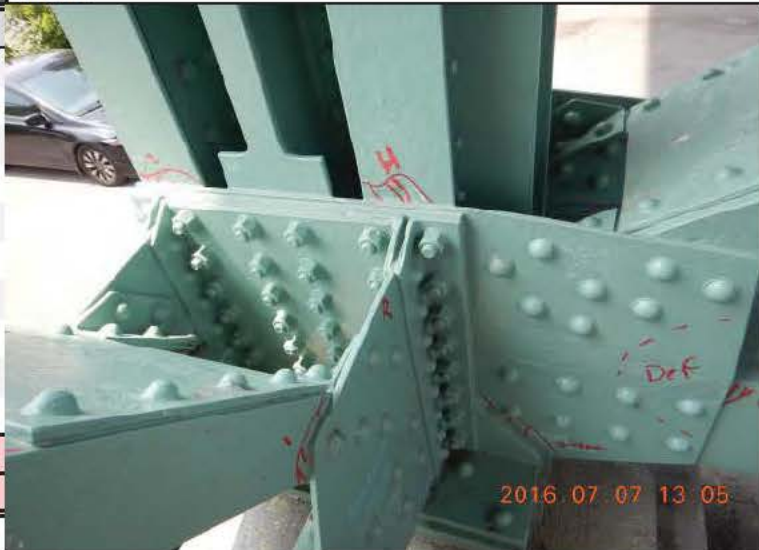
<b>Localisation :</b>					
Regroupé					
<b>Cote CEC</b>		<b>Cote CEM (%)</b>			
4		A B C D			
		94 3 3 0			
<b>Remarque / Observation</b>					
Déformation par corrosion des cornières. Déformation jusqu'à 3 mm.					
<b>Numéro de photo: JC_8_160707_EM_7418</b>					
Numéro d'activité:					
Numéro de recommandation:

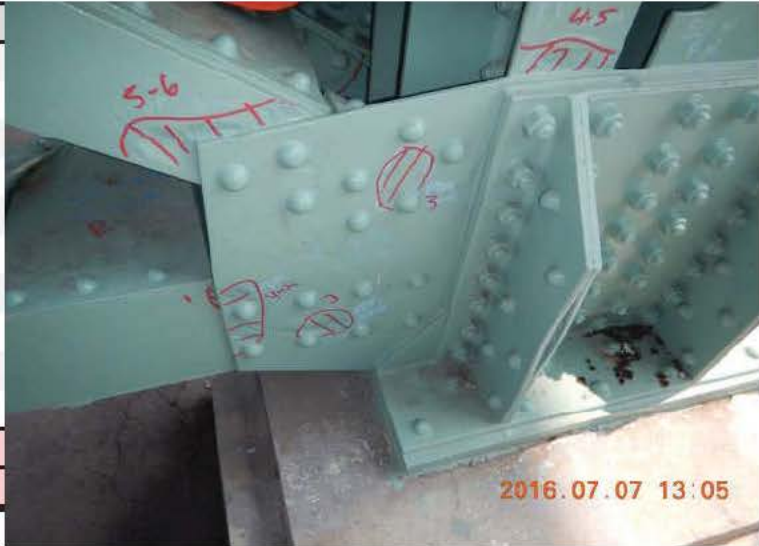
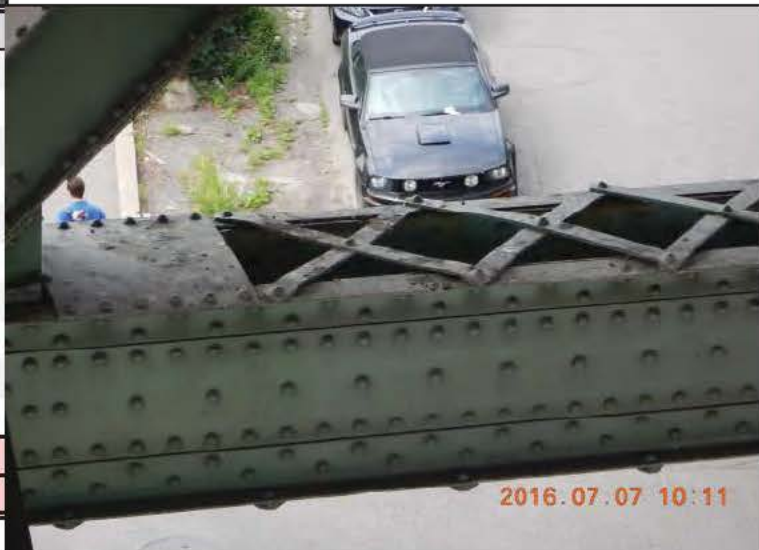
89	6	4	1
<b>Remarque / Observation</b>					
Pertes de matériaux moyennes à très importantes. Déformation par corrosion des plaques d'âme, des cornières et des étrépillons.					
Numéro d'activité: 3221				Numéro de photo: <b>JC_8_160707_EM_7310</b>	
Numéro de recommandation: 16039

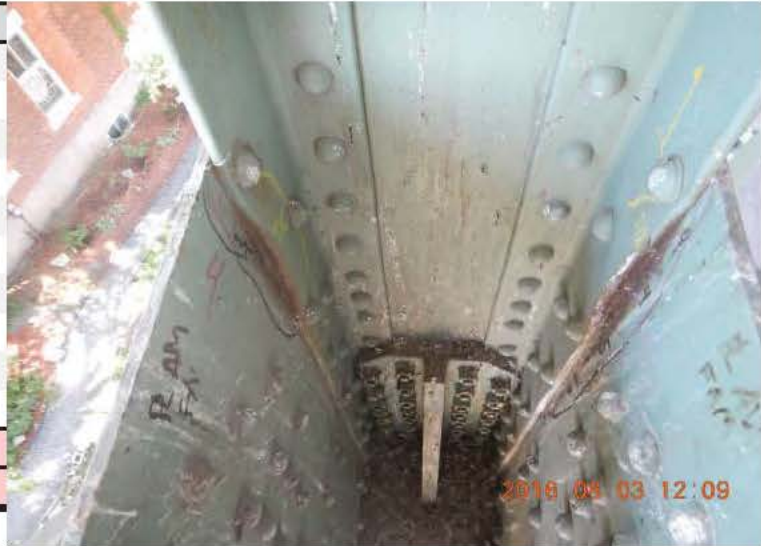
L8-U8					
<b>Cote CEC</b>		<b>Cote CEM (%)</b>			
2		A	B	C	D
		90	2	6	2
<b>Remarque / Observation</b>					
Réparé à la base. Pertes de matériaux moyennes à très importantes réduisant la capacité d'environ 20%. Déformation par corrosion.					
Numéro de photo: <b>JC_8_160803_EM_8188</b>					
Numéro d'activité: 3221					
Numéro de recommandation: 16039

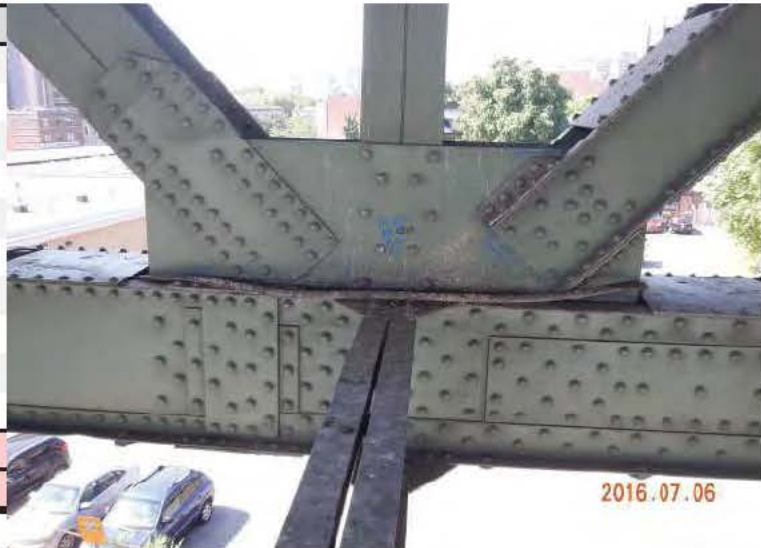
<b>Localisation :</b>					
L2					
<b>Cote CEC</b>		<b>Cote CEM (%)</b>			
1		A	B	C	D
		95	1	3	1
<b>Remarque / Observation</b>					
Pertes de matériaux moyennes à très importantes. Déformation par corrosion. Défauts de matériaux réduisant la capacité de plus de 30%.					
Numéro de photo: <b>JC_8_160706_JM_9275</b>					
Numéro d'activité: 3221					
Numéro de recommandation: 16039

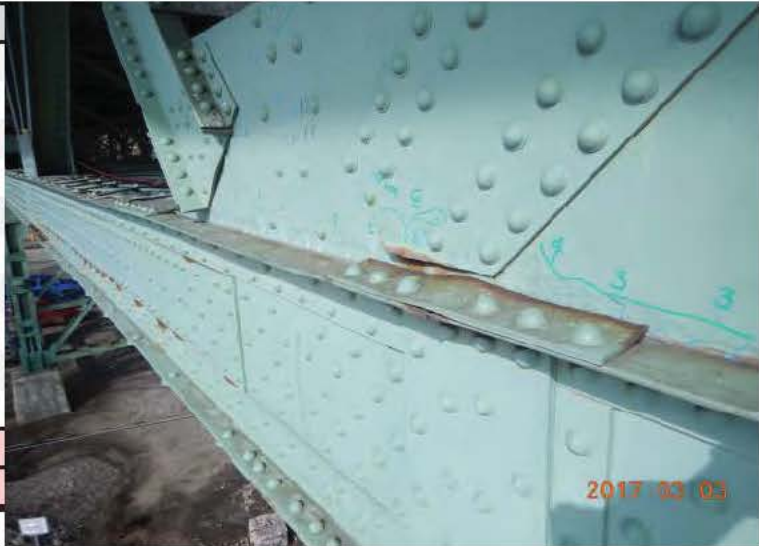
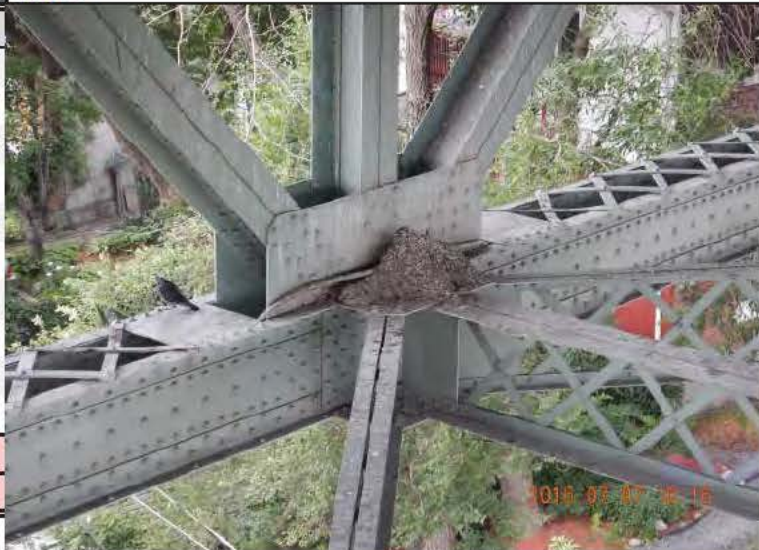
1		A	B	C	D
		-	-	-	-
<b>Remarque / Observation</b>					
PDM moy. à très imp. Def. par corr. Défauts de matériaux réduisant la cap. de plus de 30%. Accumulation imp. de fiente de pigeon. Plaque amont extérieure partiellement inaccessible. Cote et CEC à valider lors de la prochaine inspection détaillée et suite					
Numéro d'activité:				3221, 1011	
Numéro de recommandation:				16039, 9126

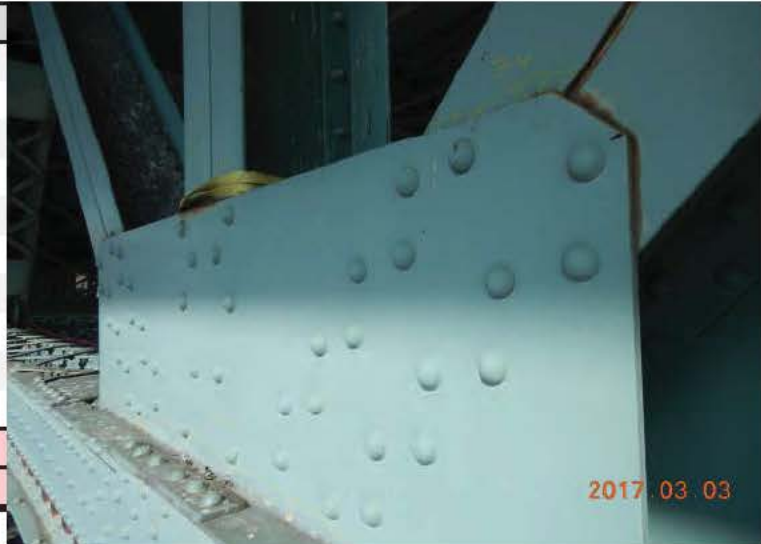
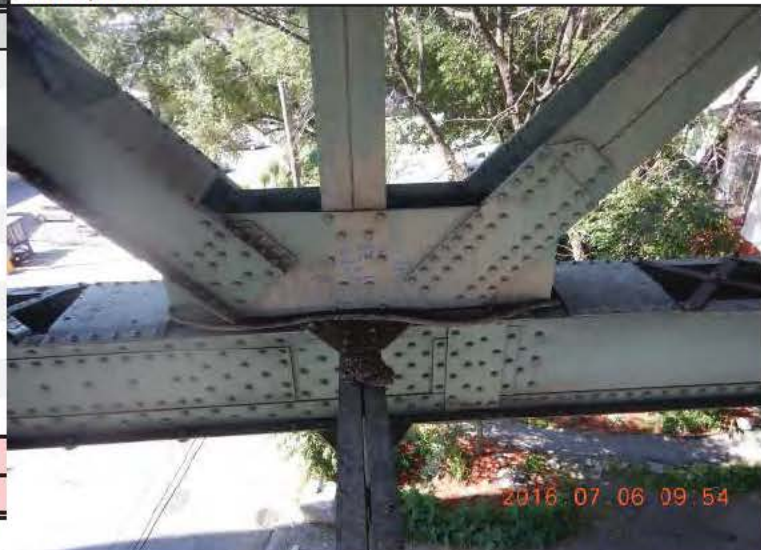
Numéro de photo: <b>JC_8_160706_EM_7218</b>					
Numéro d'activité: 3221					
Numéro de recommandation: 16039

- - - -			
<b>Remarque / Observation</b>					
PDM moy. à très imp. Def. par corr. Défauts de matériaux réduisant la cap. de plus de 30%. Accumulation imp. de fiente de pigeon. Plaque amont extérieure partiellement inaccessible. Cote et CEC à valider lors de la prochaine inspection détaillée et suite					
Numéro de photo: <b>JC_8_170303_AK_9821</b>					
Numéro d'activité: 3221, 1011					
Numéro de recommandation: 16039, 9126					
<b>Identification</b>					
<b>Position longitudinale :</b>					
Travée 50-51					
<b>Groupe :</b>					
Structure d'acier					
<b>Position transversale :</b>					
Ferme amont					
<b>Élément :</b>					
Assemblage inférieur					
<b>Localisation :</b>					
L6					
<b>Cote CEC</b>		<b>Cote CEM (%)</b>			
2		A B C D			
		95 2 2 1			
<b>Remarque / Observation</b>					
Pertes de matériaux moyennes à très importantes. Déformation par corrosion. Défauts de matériaux réduisant la capacité d'environ 25%.

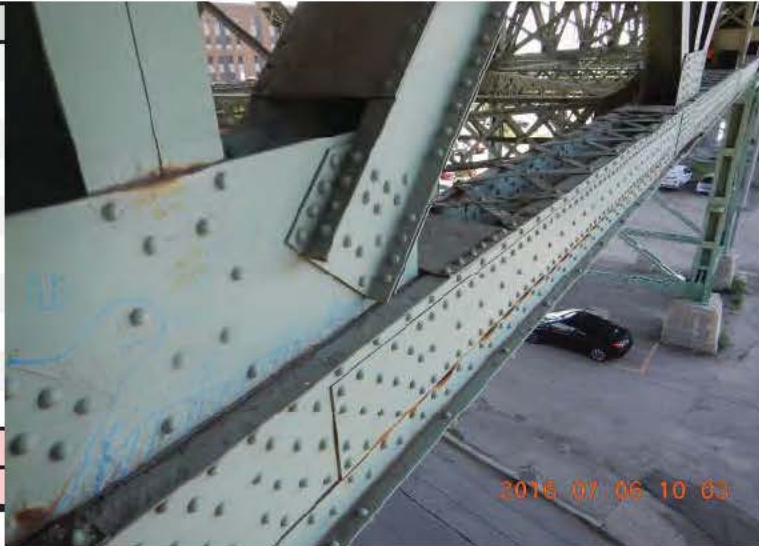
Numéro de photo: **JC\_8\_160706\_EM\_7220**

2		A	B	C	D
		85	3	10	2
<b>Remarque / Observation</b>					
Pertes de matériaux moyennes à très importantes. Déformation par corrosion. Défauts de matériaux réduisant la capacité d'environ 25%.					
Numéro d'activité: 3221					
Numéro de recommandation: 16039

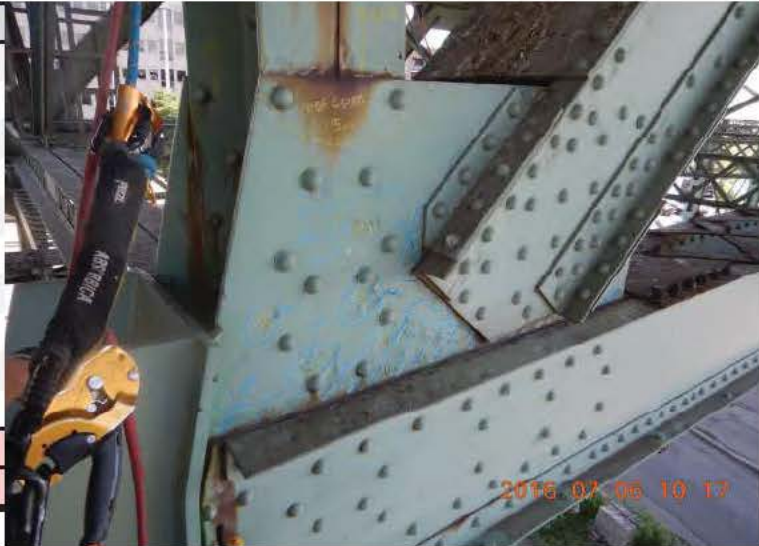
Numéro de photo: **JC\_8\_160706\_EM\_7226**

<b>Cote CEC</b>		<b>Cote CEM (%)</b>			
1		A B C D			
		96 1 2 1			
<b>Remarque / Observation</b>					
PDM moy. à très imp. PDM de 3 à 7 mm (PDS 20 à 30%) aux SDT de L6 et L8 avec la corde inf. PDS sup. à 30% aux SDT de L8 avec la corde inf. réduisant la cap. de façon très imp. Accumulation imp. de fiente de pigeon.					
Numéro d'activité:					
Numéro de recommandation:

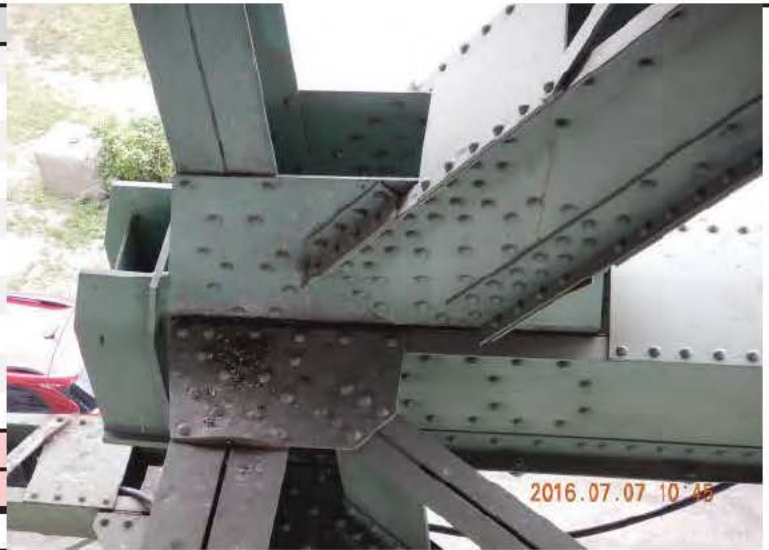
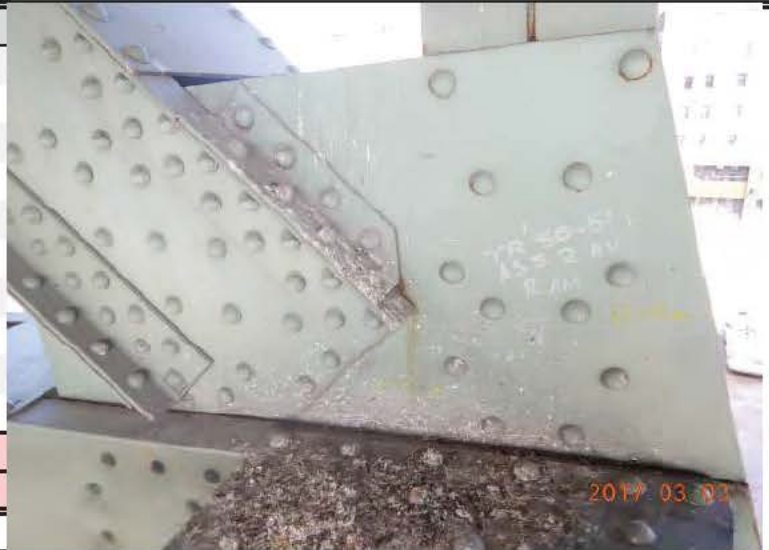
<b>Position transversale :</b>					
Ferme aval					
<b>Élément :</b>					
Assemblage inférieur					
<b>Localisation :</b>					
LO					
<b>Cote CEC</b>		<b>Cote CEM (%)</b>			
<b>3</b>		<b>A</b>	<b>B</b>	<b>C</b>	<b>D</b>
		96	1	2	1
<b>Remarque / Observation</b>					
Pertes de matériaux moyennes à très importantes.					
Numéro de photo: <b>JC_8_170303_2369</b>					
Numéro d'activité: 3221					
Numéro de recommandation: 16039

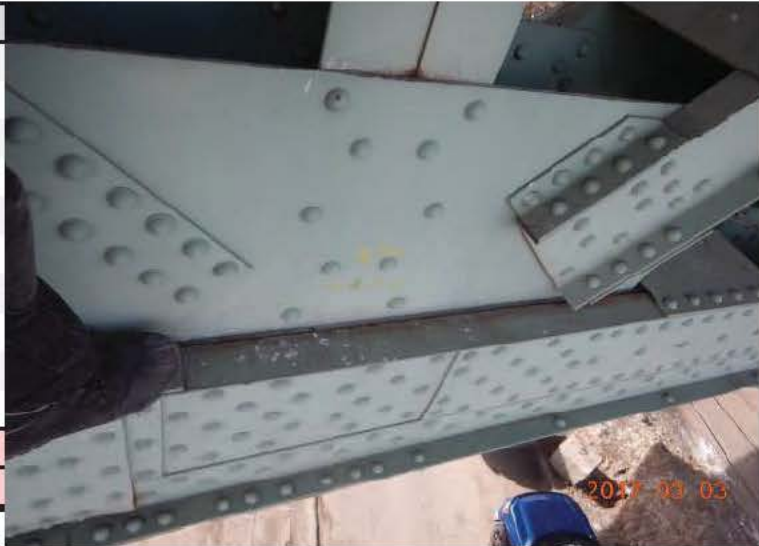
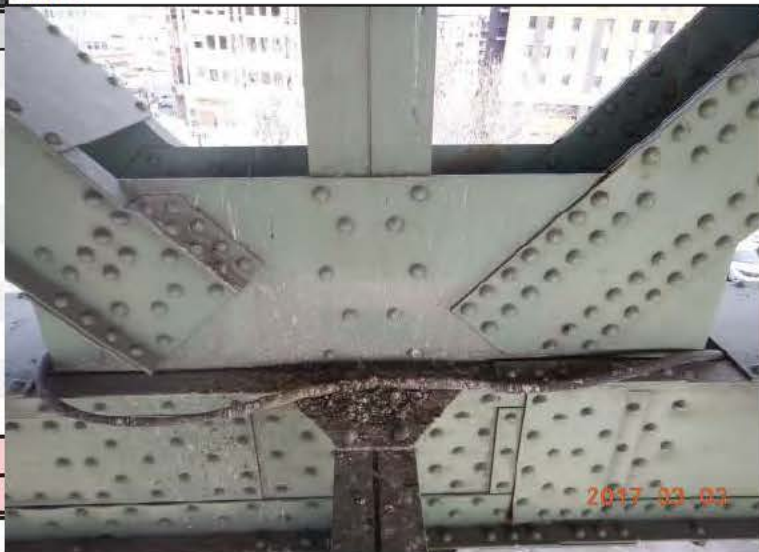
<b>Localisation :</b>					
L2					
<b>Cote CEC</b>		<b>Cote CEM (%)</b>			
3		<b>A</b>	<b>B</b>	<b>C</b>	<b>D</b>
		96	1	2	1
<b>Remarque / Observation</b>					
Pertes de matériaux moyennes à très importantes.					
<b>Numéro de photo:</b> <b>JC_8_170303</b> <span style="background-color: black; color: black;">XXXX</span> <b>2372</b>					
Numéro d'activité: 3221					
Numéro de recommandation: 16039

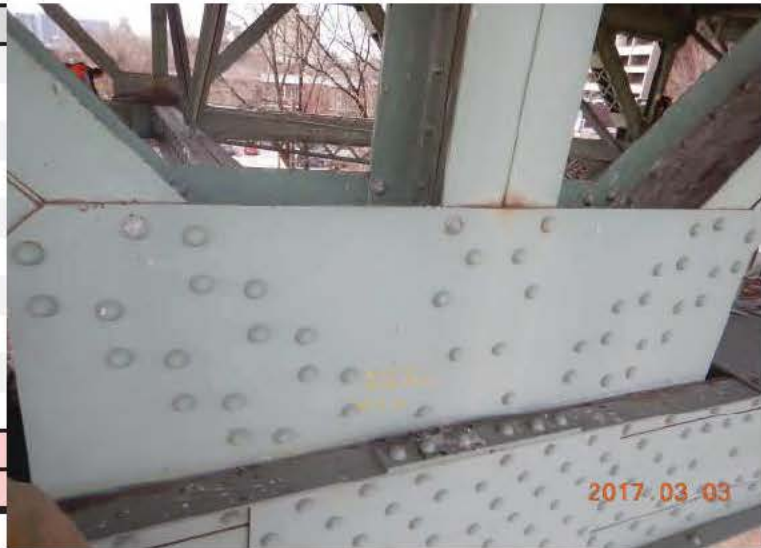
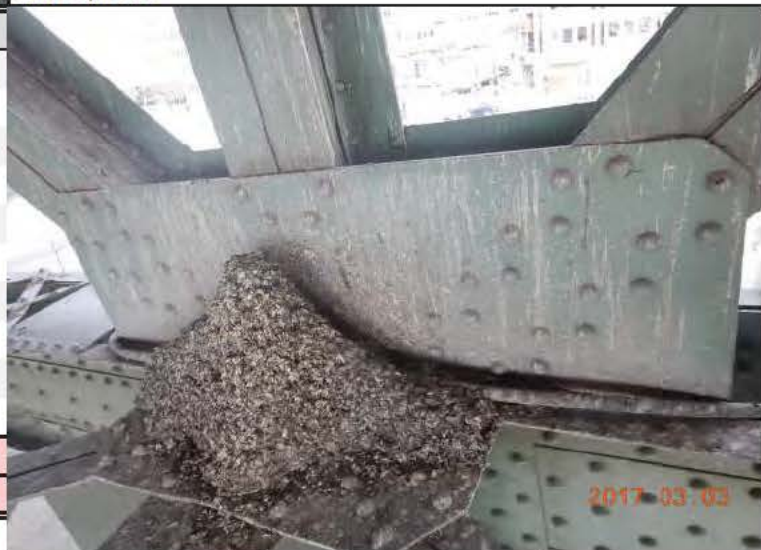
<b>Localisation :</b>					
L4					
<b>Cote CEC</b>		<b>Cote CEM (%)</b>			
4		<b>A</b>	<b>B</b>	<b>C</b>	<b>D</b>
		95	2	2	1
<b>Remarque / Observation</b>					
Pertes de matériaux moyennes à très importantes. Accumulation importante de fiente de pigeon.					
<b>Numéro de photo: JC_8_170303_2374</b>					
Numéro d'activité: 3221, 1011					
Numéro de recommandation: 16039, 9126

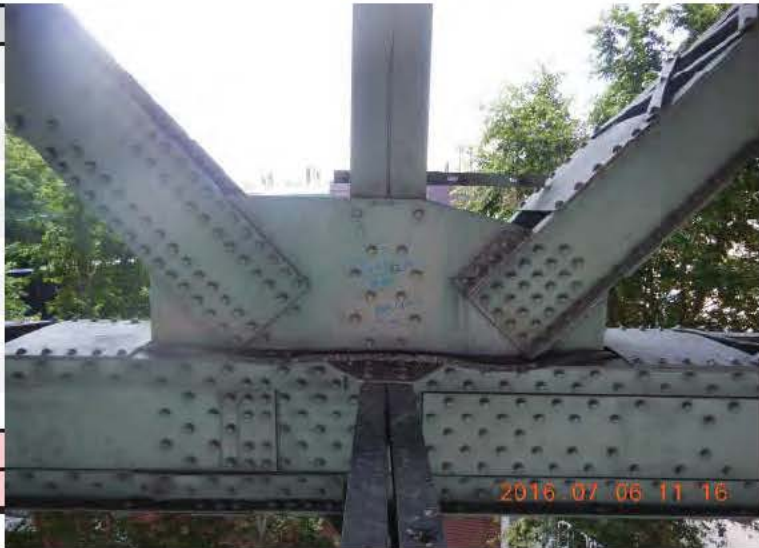
Numéro de photo: JC\_8\_160706\_EM\_7231

2		A	B	C	D
		95	1	2	2
<b>Remarque / Observation</b>					
Pertes de matériaux moyennes à très importantes. Déformation par corrosion. Défauts de matériaux réduisant la capacité d'environ 20%.					
Numéro d'activité: 3221					
Numéro de recommandation: 16039

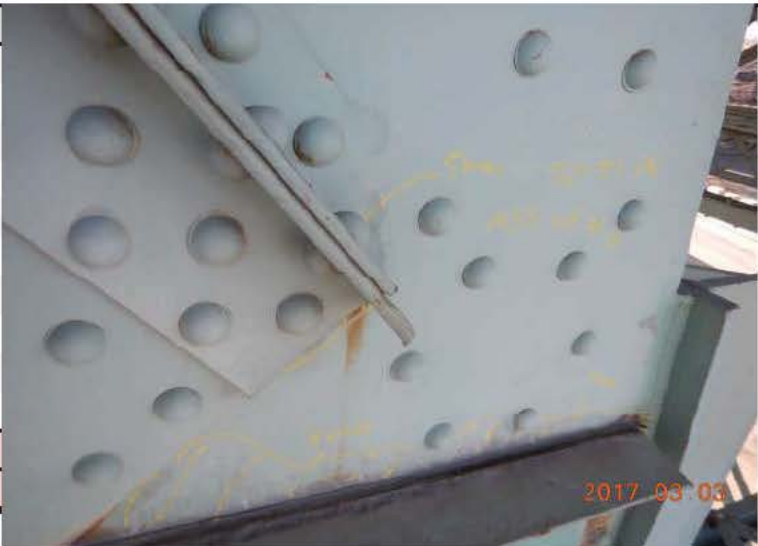
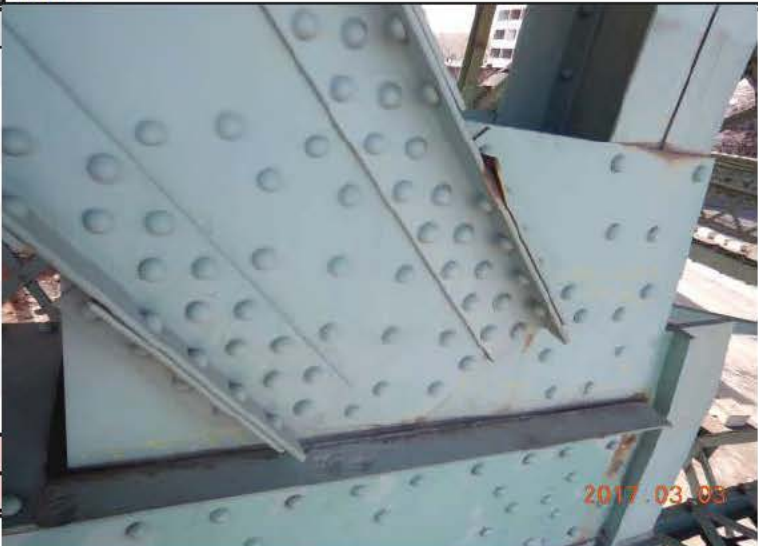
L8					
<b>Cote CEC</b>		<b>Cote CEM (%)</b>			
1					
		A	B	C	D
		95	1	2	2
<b>Remarque / Observation</b>					
PDM moy. à très imp. PDS sup. à 30% aux SDT avec la corde inf. réduisant la cap. de façon très appréciable.					
<b>Numéro de photo: JC_8_170303_2386</b>					
Numéro d'activité: 3221					
Numéro de recommandation: 16039

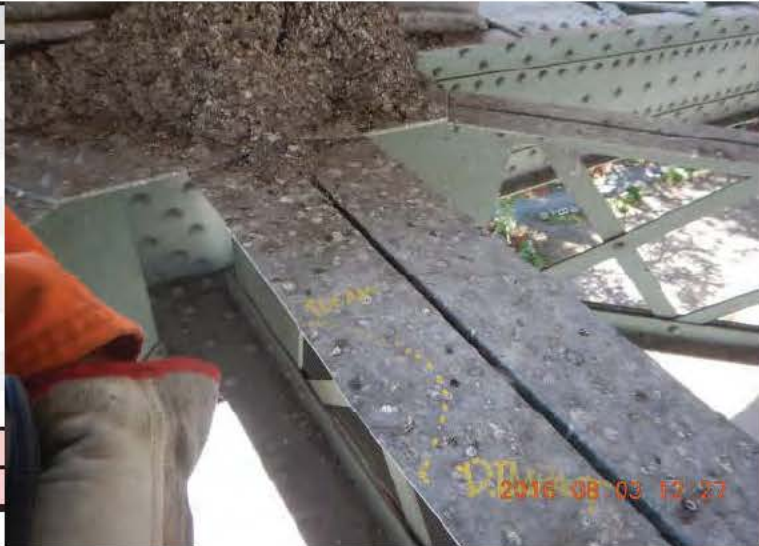
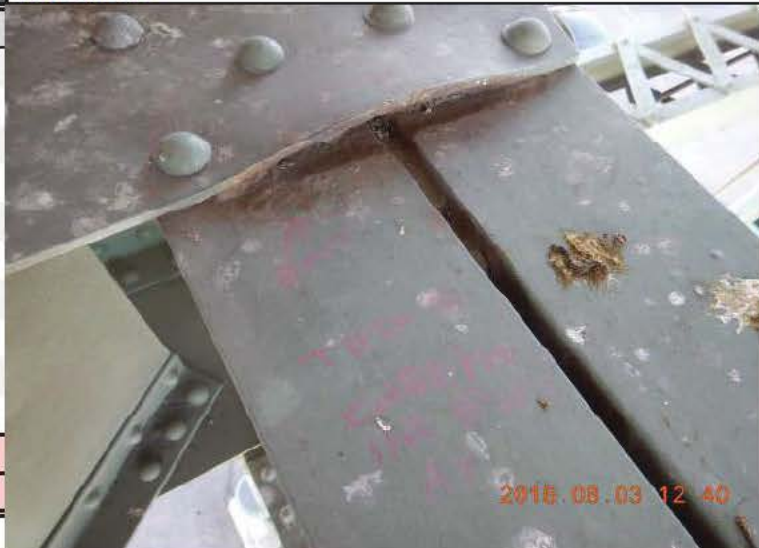
Général					
<b>Élément :</b>					
Contreventement horizontal inférieur					
<b>Localisation :</b>					
Regroupé					
<b>Cote CEC</b>		<b>Cote CEM (%)</b>			
3		<b>A</b>	<b>B</b>	<b>C</b>	<b>D</b>
		95	3	1	1
<b>Remarque / Observation</b>					
PDM moy. à très imp. Def. par corr. aux ass. Def. par impact sur la cornière sup. sud à L4 ext. amont. Fientes à l'ass. L4-AM et L4-AV.					
				<b>Numéro de photo: JC_8_160803_EM_8194</b>	
Numéro d'activité:				3221, 1011	
Numéro de recommandation:				16039, 9126

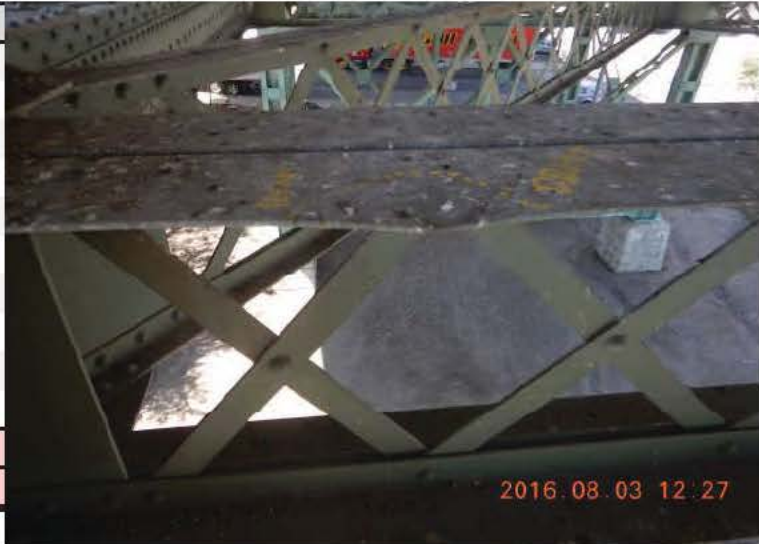
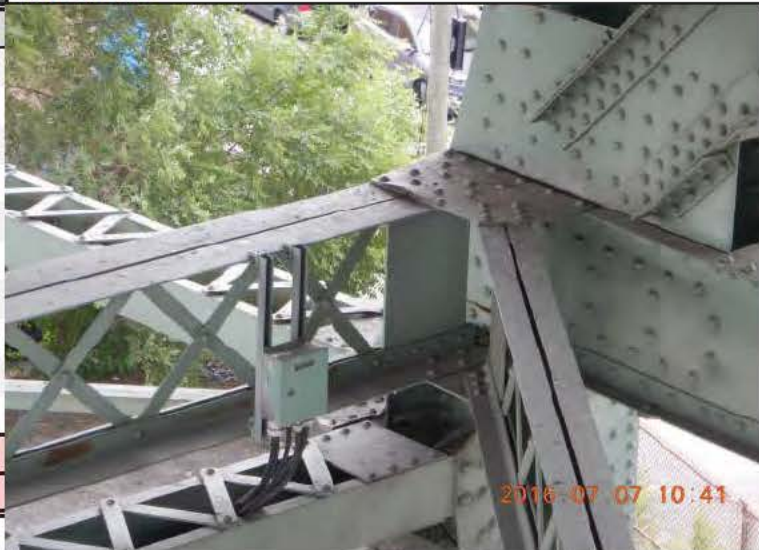
Général					
<b>Élément :</b>					
Contreventement horizontal inférieur					
<b>Localisation :</b>					
Regroupé					
<b>Cote CEC</b>		<b>Cote CEM (%)</b>			
3		<b>A</b>	<b>B</b>	<b>C</b>	<b>D</b>
		95	3	1	1
<b>Remarque / Observation</b>					
PDM moy. à très imp. Def. par corr. aux ass. Def. par impact sur la cornière sup. sud à L4 ext. amont. Fientes à l'ass. L4-AM et L4-AV.					
				<b>Numéro de photo: JC_8_160707_EM_7326</b>	
Numéro d'activité:				3221, 1011	
Numéro de recommandation:				16039, 9126

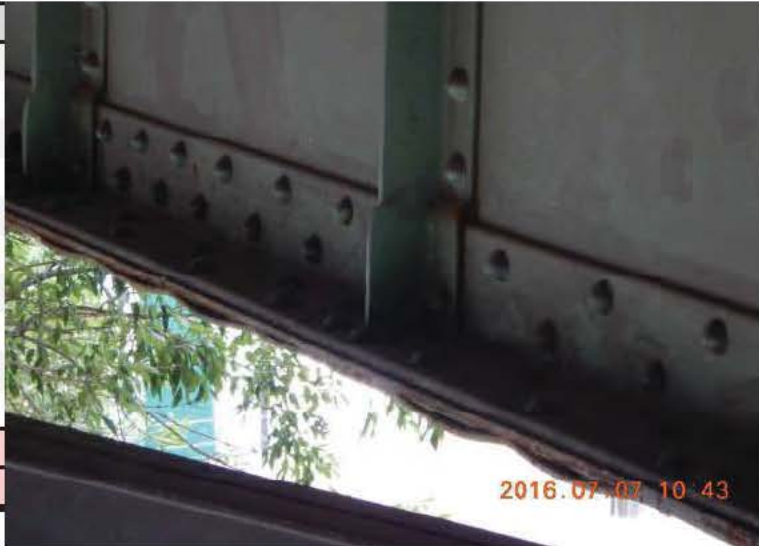
Numéro de photo: **JC\_8\_160707\_EM\_7331**

98	1	1	0
<b>Remarque / Observation</b>					
Déformation par corrosion de la semelle inférieure à U2 et U8.					
Numéro d'activité:					
Numéro de recommandation:

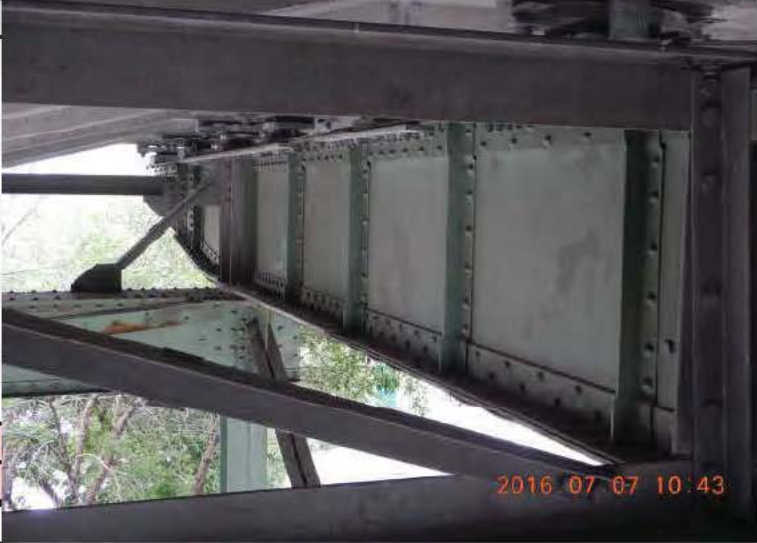
<b>Remarque / Observation</b>					
Déformation par corrosion de la semelle inférieure à U2 et U8.					
Numéro de photo: <b>JC_8_160707_EM_7330</b>					
Numéro d'activité:					
Numéro de recommandation:					
<b>Identification</b>					
<b>Position longitudinale :</b>					
Travée 50-51					
<b>Groupe :</b>					
Dispositif de retenue					
<b>Position transversale :</b>					
--					
<b>Élément :</b>					
Glissière					
<b>Localisation :</b>					
Amont					
<b>Cote CEC</b>		<b>Cote CEM (%)</b>

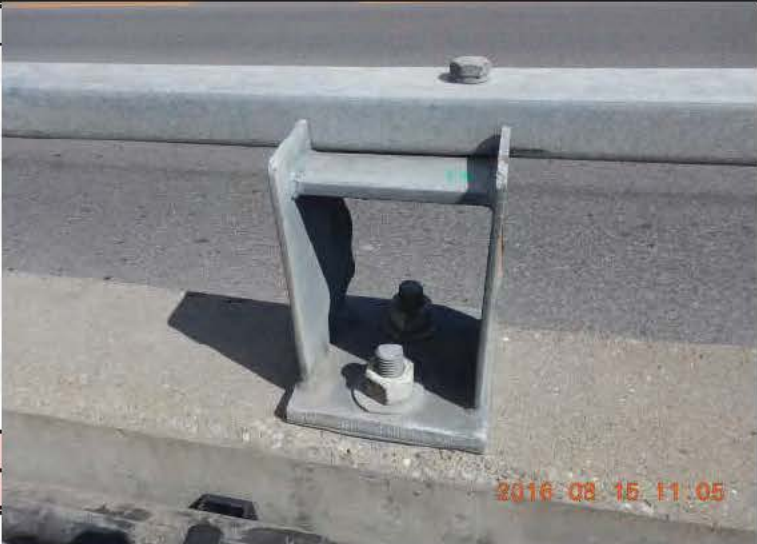
<b>Remarque / Observation</b>					
Fissures verticales inférieures à 0,8 mm. Deux supports de lisse accidentés.					
Numéro de photo: <b>JC_8_160815_EM_8799</b>					
Numéro d'activité: 3071					
Numéro de recommandation: 10201

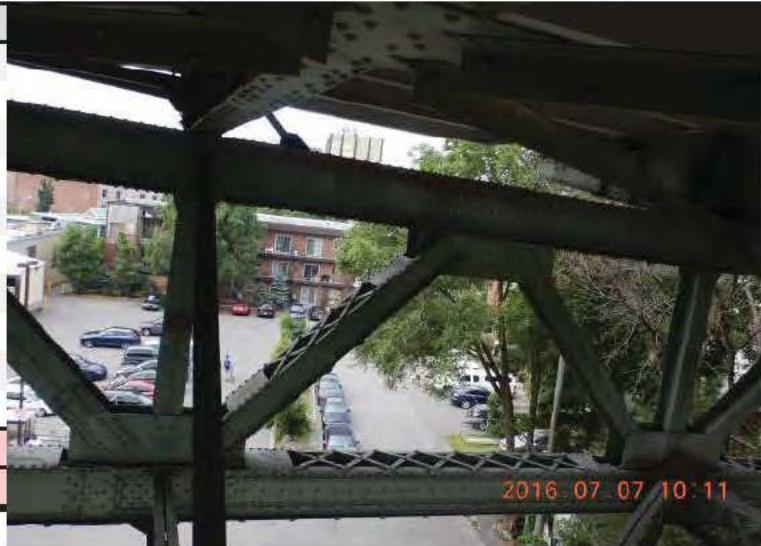
4		<b>A</b>	<b>B</b>	<b>C</b>	<b>D</b>
		98	2	0	0
<b>Remarque / Observation</b>					
Défauts de revêtement moyens.					
Numéro de photo: <b>JC_8_160707_EM_7312</b>					
Numéro d'activité:					
Numéro de recommandation:

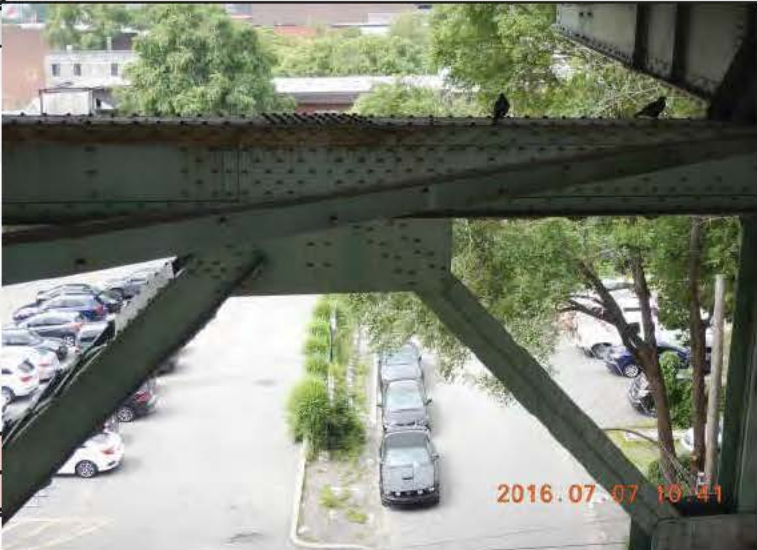
<b>Numéro de photo:</b>		<b>JC_8_160707_EM_7323</b>

Contreventement horizontal supérieur					
<b>Localisation :</b>					
Regroupé					
<b>Cote CEC</b>		<b>Cote CEM (%)</b>			
2					
		A	B	C	D
		78	7	4	11
<b>Remarque / Observation</b>					
Défauts de revêtement moy. à très imp. Absence de revêtement, principalement à l'intérieur des corn. dos-à-dos aff. de façon imp. la protect. des surfaces métalliques.					
Numéro d'activité:				3065	
Numéro de recommandation:				10199

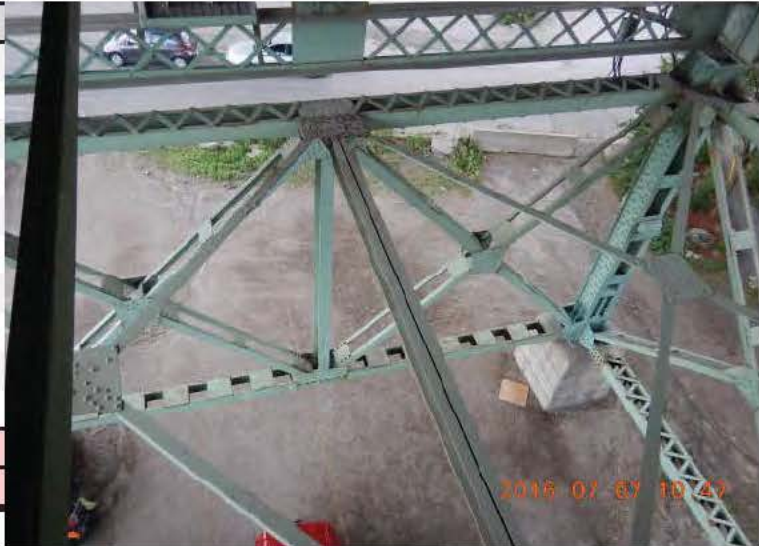
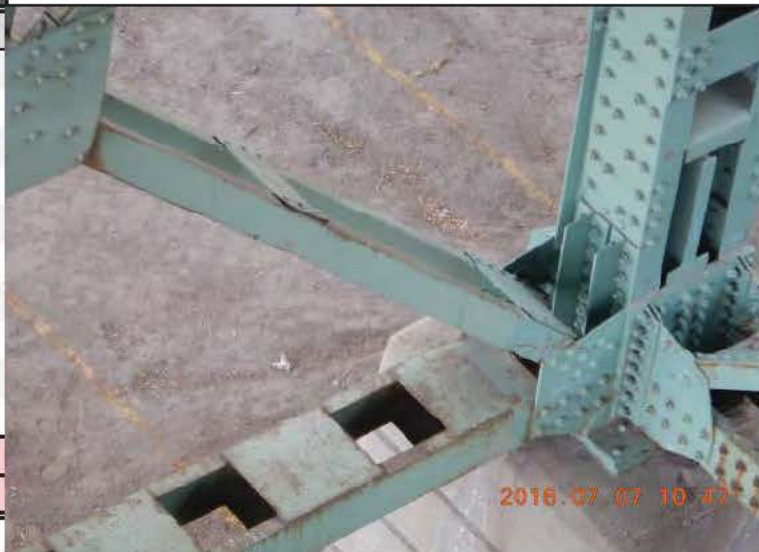
Pertes de matériaux moyennes à très importantes. (âme renforcée). Réparé.					
Numéro d'activité:					
Numéro de recommandation:

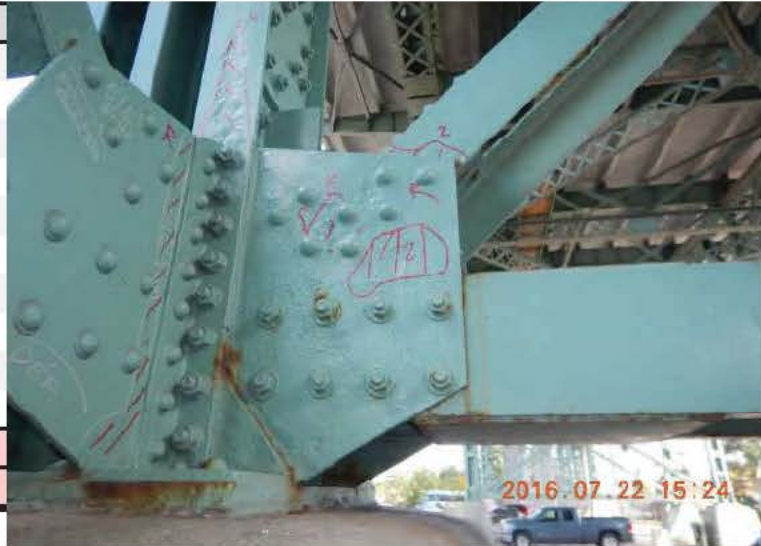
<b>Localisation :</b>					
Regroupé					
<b>Cote CEC</b>		<b>Cote CEM (%)</b>			
4		<b>A</b>	<b>B</b>	<b>C</b>	<b>D</b>
		94	4	1	1
<b>Remarque / Observation</b>					
Pertes de matériaux moyennes à très importantes. Perforations (2) de 50 mm de diamètre. Déformation par corrosion des cornières.					
Numéro de photo: <b>JC_8_160722_EM_8041</b>					
Numéro d'activité: 3211					
Numéro de recommandation: 10019

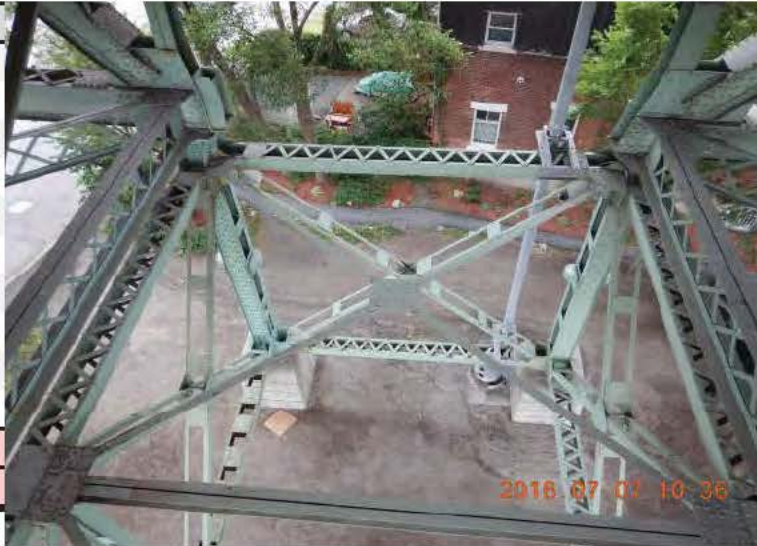
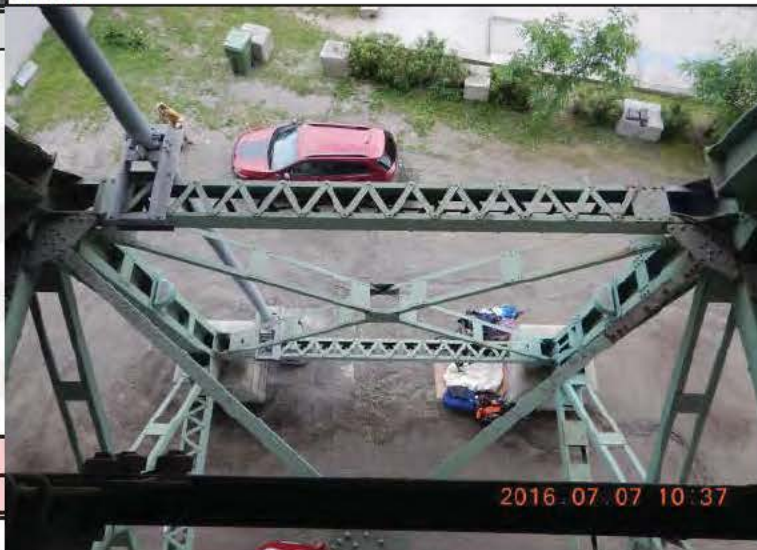
Regroupé					
<b>Cote CEC</b>		<b>Cote CEM (%)</b>			
3		<b>A</b>	<b>B</b>	<b>C</b>	<b>D</b>
		92	4	3	1
<b>Remarque / Observation</b>					
PDM moy. à très imp. aux étrépillons. PDM moy. à très imp. Def. par corr. des étrépillons et des corn. Def. par impact des étrépillons. Ass. par pl. soudées.					
Numéro d'activité: 3211					
Numéro de recommandation: 10019

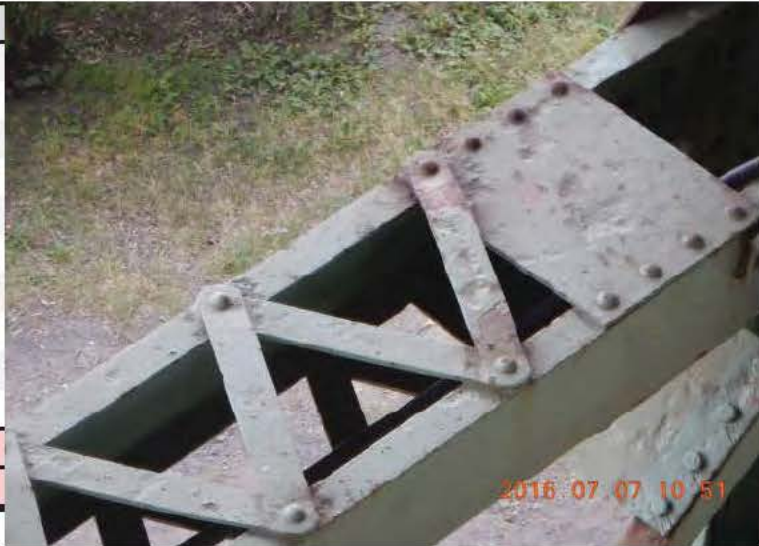
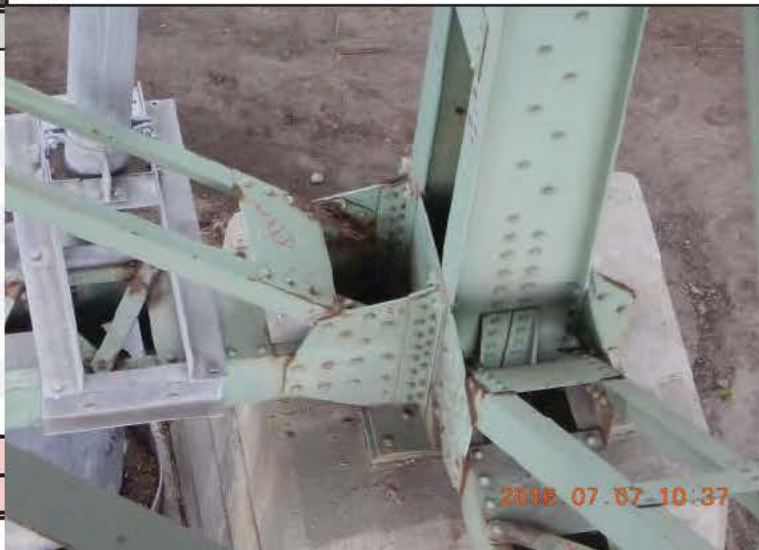
<b>Position transversale :</b>					
--					
<b>Élément :</b>					
Banc d'acier - Assemblages					
<b>Localisation :</b>					
Regroupé					
<b>Cote CEC</b>		<b>Cote CEM (%)</b>			
<b>1</b>		<b>A</b>	<b>B</b>	<b>C</b>	<b>D</b>
		80	3	7	10
<b>Remarque / Observation</b>					
PDM moy. à très imp. aux ass. sup.s 51-O, 51-E et de l' ass. inf. 51-O. Perfo. des ass. (51-E). PDS sup. à 30% sur plusieurs pl. d'ass. des ctv. pouvant réduire de façon très imp. la cap.					
<b>Numéro de photo: JC_8_160707_EM_7319</b>					
Numéro d'activité: 3211					
Numéro de recommandation: 10019
