# Rapport d'inspection annuelle

Inspection générale du pont Jacques-Cartier, section 8  
Version finale

Contrat: 62408

14 avril 2017

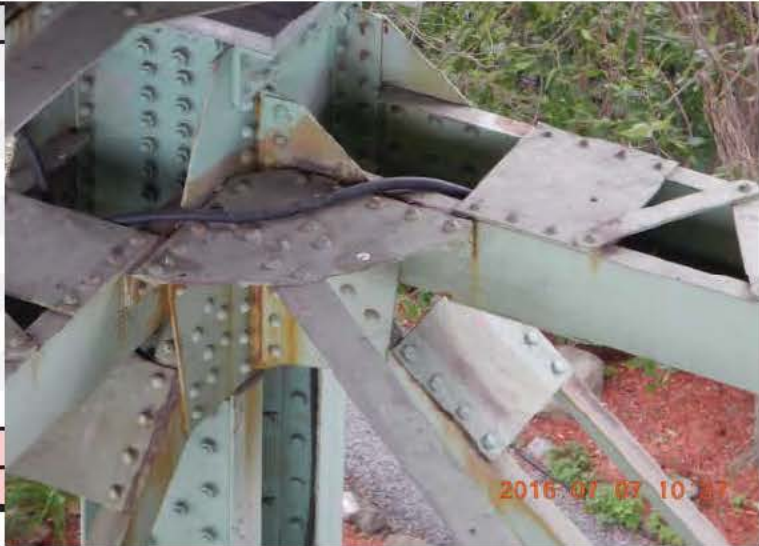
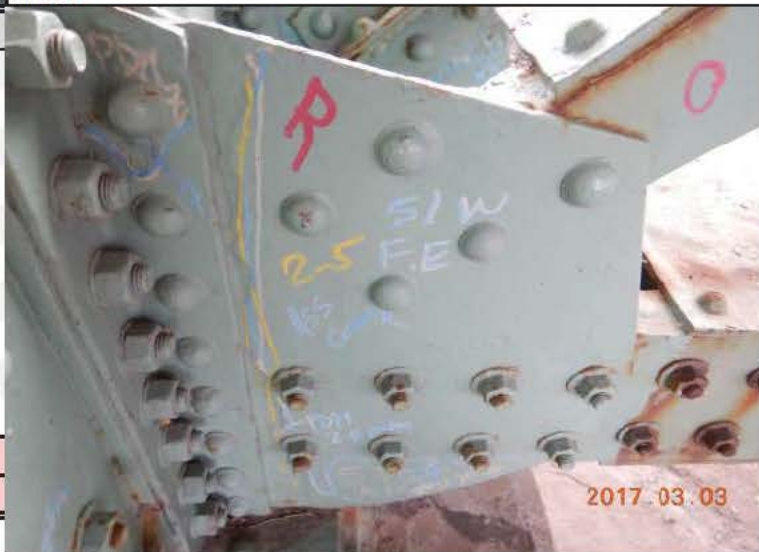
<b>Localisation :</b>					
Regroupé					
<b>Cote CEC</b>		<b>Cote CEM (%)</b>			
1		A	B	C	D
		80	3	7	10
<b>Remarque / Observation</b>					
PDM moy. à très imp. aux ass. sup.s 51-O, 51-E et de l' ass. inf. 51-O. Perfo. des ass. (51-E). PDS sup. à 30% sur plusieurs pl. d'ass. des ctv. pouvant réduire de façon très imp. la cap.					
Numéro d'activité:				3211	
Numéro de recommandation:				10019

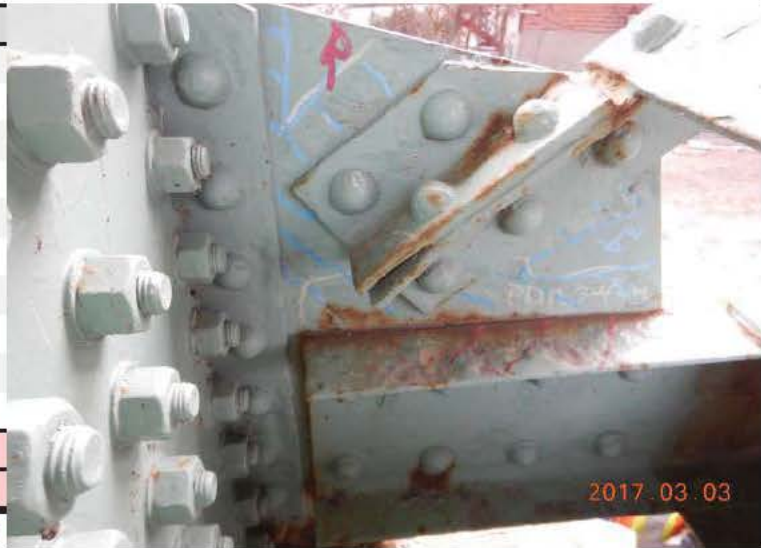
<b>Position transversale :</b>					
--					
<b>Élément :</b>					
Garde-corps					
<b>Localisation :</b>					
Aval					
<b>Cote CEC</b>		<b>Cote CEM (%)</b>			
<b>4</b>		<b>A</b>	<b>B</b>	<b>C</b>	<b>D</b>
		98	2	0	0
<b>Remarque / Observation</b>					
Corrosion moyenne. Perforation au chalumeau de l'assemblage inférieure.					
<b>Numéro de photo: JC_8_160809_JM_0010</b>					
Numéro d'activité: 3071					
Numéro de recommandation: 10161

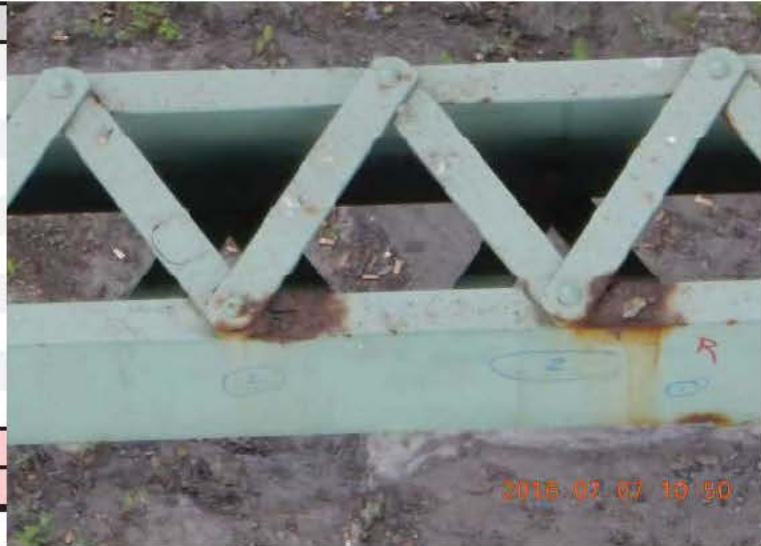
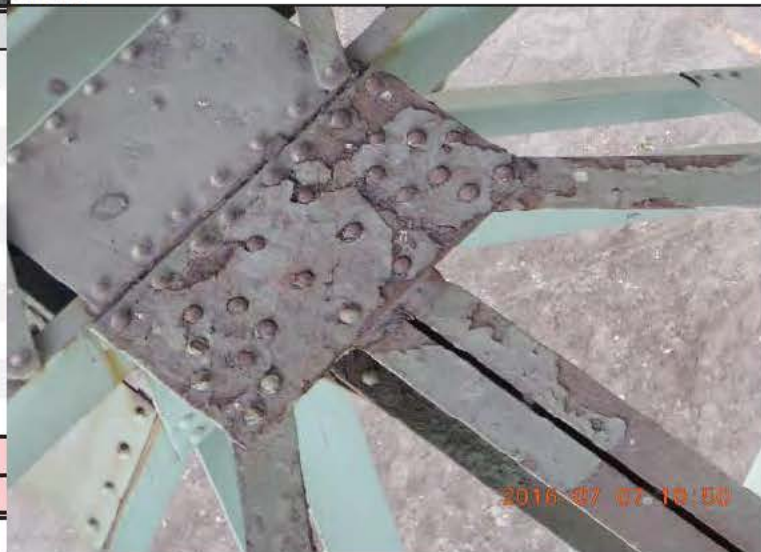
4		<b>A</b>	<b>B</b>	<b>C</b>	<b>D</b>
		96	2	1	1
<b>Remarque / Observation</b> Défauts de revêtement moyens à très importants.					
<b>Numéro de photo: JC_8_160707_EM_7340</b>					
Numéro d'activité: 3065					
Numéro de recommandation: 10199

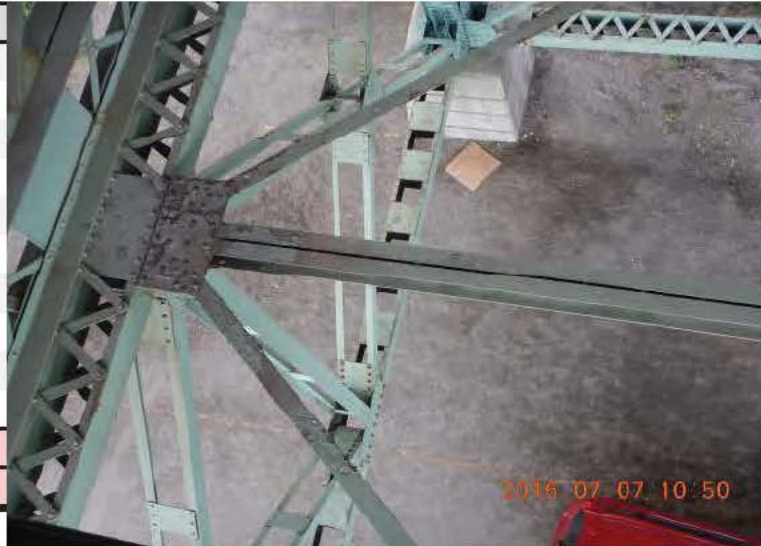
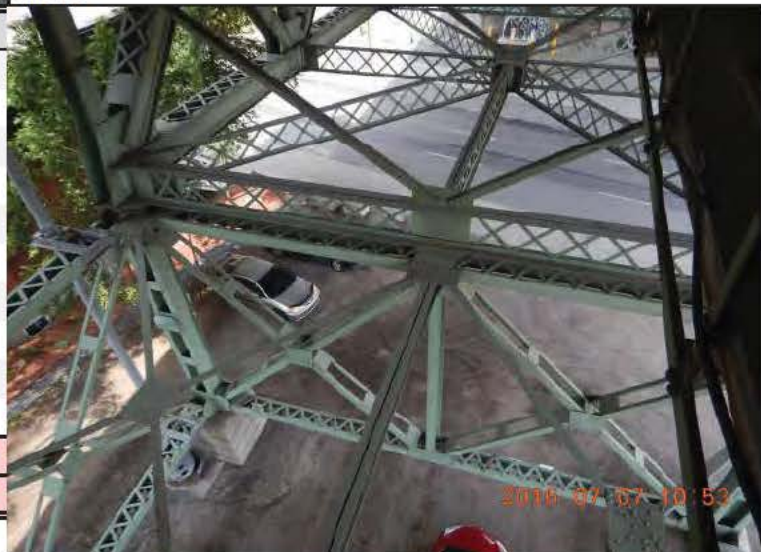
96	2	1	1
<b>Remarque / Observation</b> Pertes de matériaux moyennes à très importantes. Perforation, panneau 1 (âme renforcée). Déformation par corrosion.					
<b>Numéro de photo: JC_8_160707_EM_7343</b>					
Numéro d'activité: 3211					
Numéro de recommandation: 10019

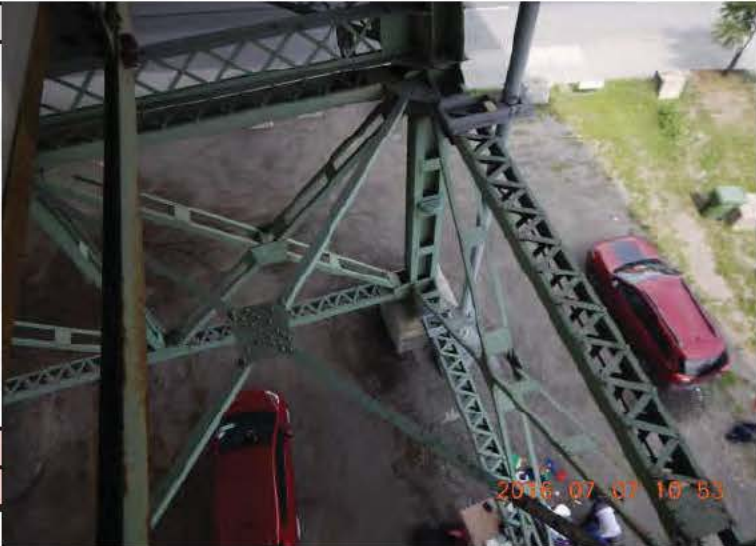
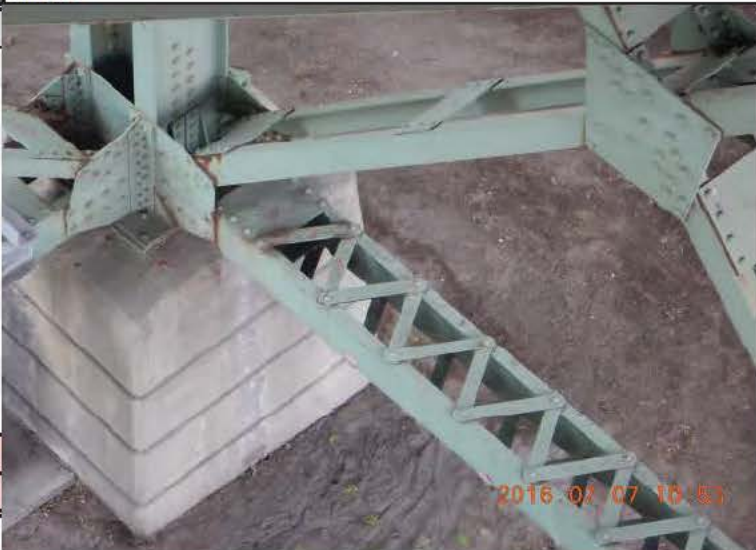
96 2 1 1			
<b>Remarque / Observation</b>					
Pertes de matériaux moyennes à importantes. Perforation, panneau 1 (âme renforcée).					
<b>Numéro de photo: JC_8_160707_EM_7345</b>					
Numéro d'activité: 3211					
Numéro de recommandation: 10019

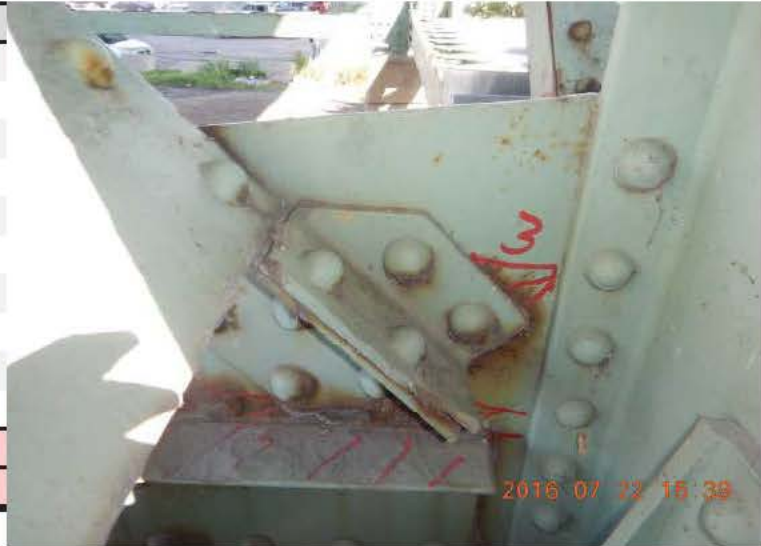
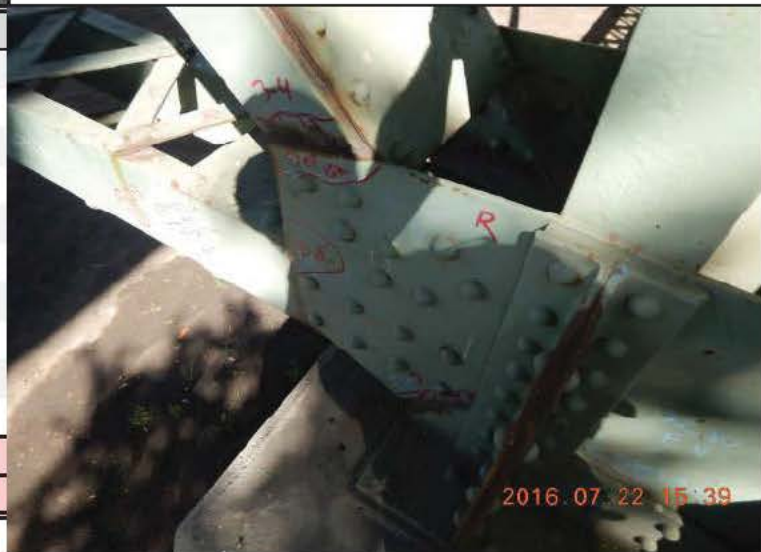
4		<b>A</b>	<b>B</b>	<b>C</b>	<b>D</b>
		95	4	1	0
<b>Remarque / Observation</b>					
Pertes de matériaux moyennes à importantes. Déformation par corrosion des cornières.					
Numéro d'activité:					
Numéro de recommandation:					
<b>Numéro de photo: JC_8_160722_EM_8050</b>

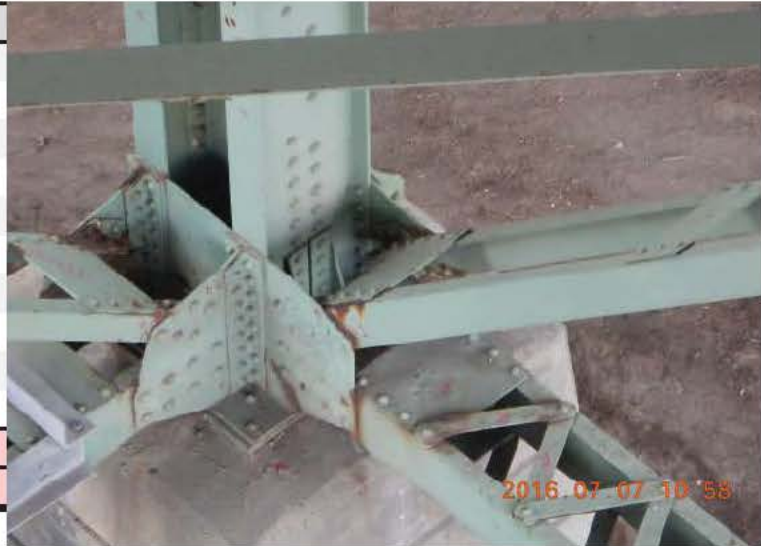
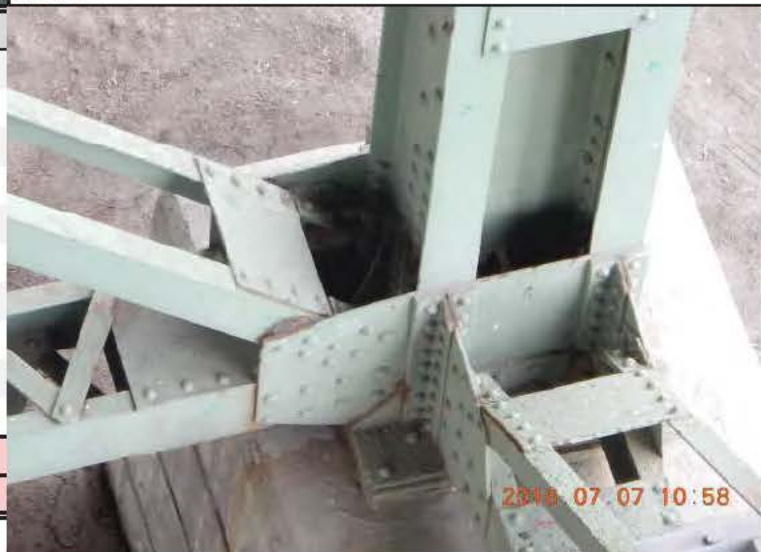
4		<b>A</b>	<b>B</b>	<b>C</b>	<b>D</b>
		97	1	1	1
<b>Remarque / Observation</b>					
Défauts de revêtement moyens à très importants.					
<b>Numéro de photo: JC_8_160707_EM_7350</b>					
Numéro d'activité: 3065					
Numéro de recommandation: 10199

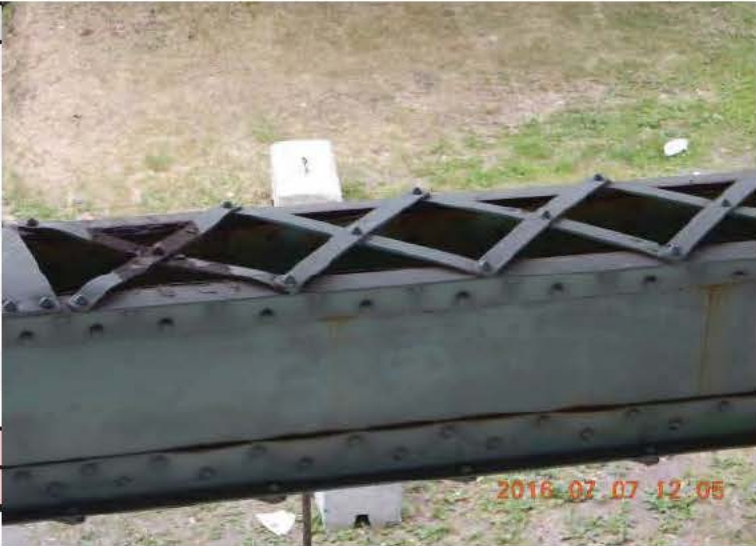
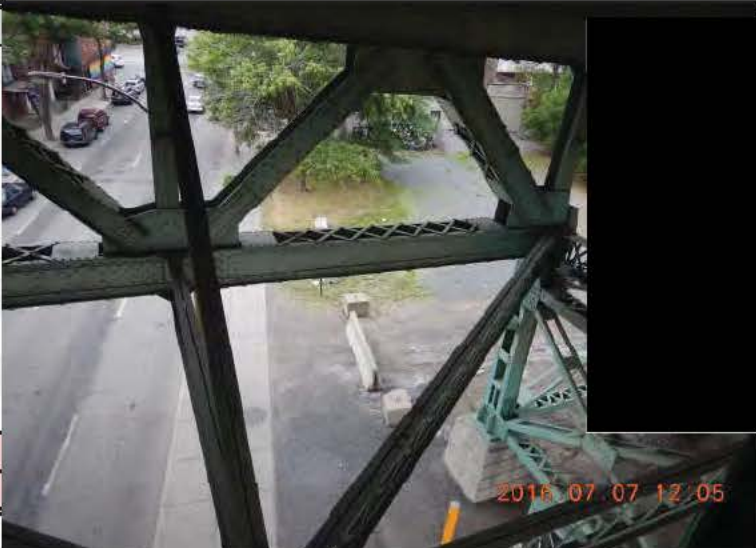
Ferme amont					
<b>Élément :</b>					
Corde inférieure					
<b>Localisation :</b>					
Regroupé					
<b>Cote CEC</b>		<b>Cote CEM (%)</b>			
2		A	B	C	D
		91	5	2	2
<b>Remarque / Observation</b>					
PDM moy. à très imp. Def. par corr. moy. à très imp. (jusqu'à 35mm) des pl. d'âme, des corn. et des étrésoillons de L0-L2 réduisant la cap. de façon appréciable. Def. par corr. moy. à très imp. (jusqu'à 45mm) des pl. d'âme, des corn. et des étrésoillons de L8-					
Numéro d'activité:					
Numéro de recommandation:

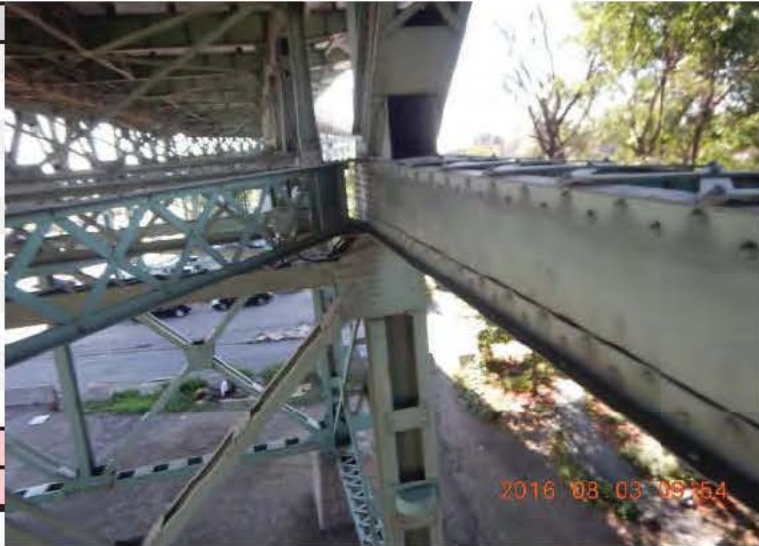
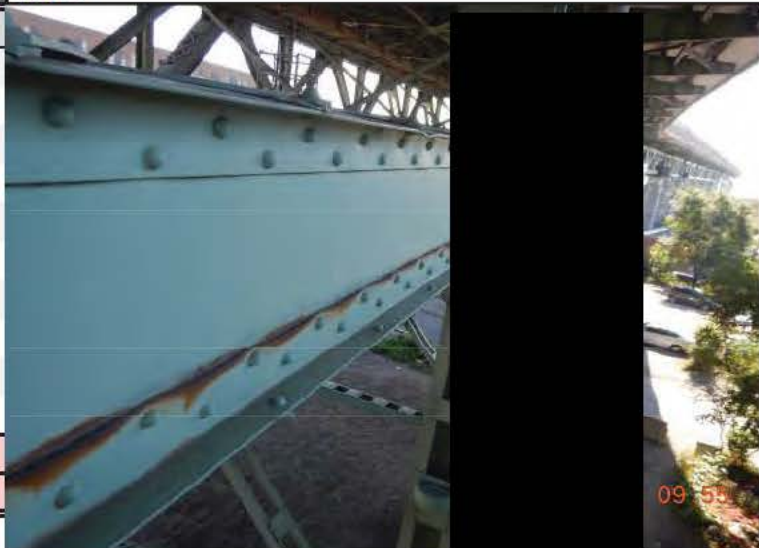
Corde inférieure					
<b>Localisation :</b>					
L0-L2					
<b>Cote CEC</b>		<b>Cote CEM (%)</b>			
3		<b>A</b>	<b>B</b>	<b>C</b>	<b>D</b>
		80	5	10	5
<b>Remarque / Observation</b>					
Pertes de matériaux moyennes à très importantes. Déformation par corrosion. Défauts de matériaux affectant la capacité de façon appréciable.					
<b>Numéro de photo: JC_8_160803_EM_8161</b>					
Numéro d'activité: 3221					
Numéro de recommandation: 16039

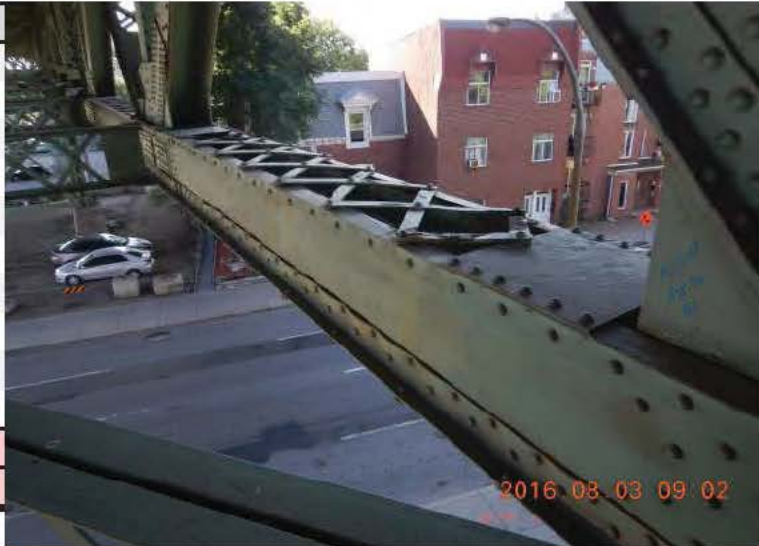
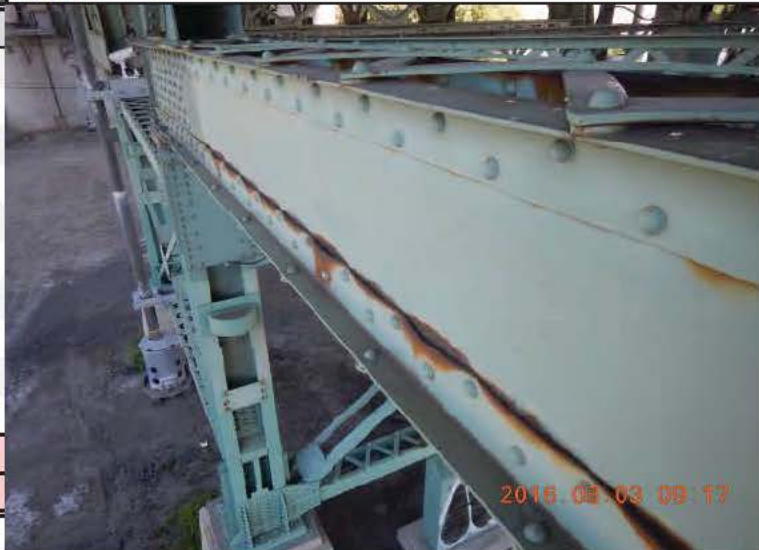
Axe: <b>Jacques-Cartier</b>		Section: <b>Section 8</b>		Structure: <b>Pont Jacques-Cartier</b>	
<b>Identification</b>					
<b>Position longitudinale :</b>					
Travée 52-53					
<b>Groupe :</b>					
Structure d'acier					
<b>Position transversale :</b>					
Ferme amont					
<b>Élément :</b>					
Corde inférieure					
<b>Localisation :</b>					
L8-L10					
<b>Cote CEC</b>		<b>Cote CEM (%)</b>			
2		<b>A</b>	<b>B</b>	<b>C</b>	<b>D</b>
		77	5	8	10
<b>Remarque / Observation</b>					
Pertes de matériaux moyennes à très importantes. Déformation par corrosion. Défauts de matériaux affectant la capacité d'environ 20%.					
<b>Numéro de photo: JC_8_160803_EM_8147</b>					
Numéro d'activité: 3221					
Numéro de recommandation: 16039					
<b>Identification</b>					
<b>Position longitudinale :</b>					
Travée 52-53					
<b>Groupe :</b>					
Structure d'acier					
<b>Position transversale :</b>					
Ferme amont					
<b>Élément :</b>

Corde inférieure					
<b>Localisation :</b>					
L8-L10					
<b>Cote CEC</b>		<b>Cote CEM (%)</b>			
2		<b>A</b>	<b>B</b>	<b>C</b>	<b>D</b>
		77	5	8	10
<b>Remarque / Observation</b>					
Pertes de matériaux moyennes à très importantes. Déformation par corrosion. Défauts de matériaux affectant la capacité d'environ 20%.					
<b>Numéro de photo: JC_8_160803_EM_8152</b>					
Numéro d'activité: 3221					
Numéro de recommandation: 16039

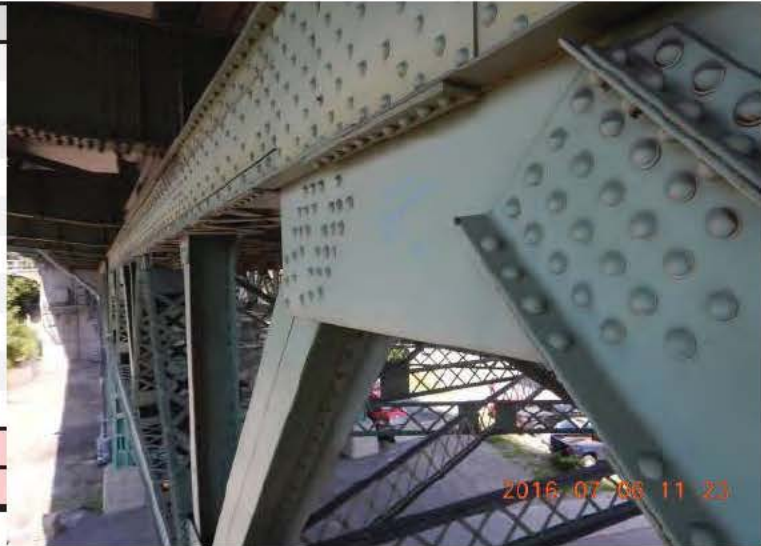
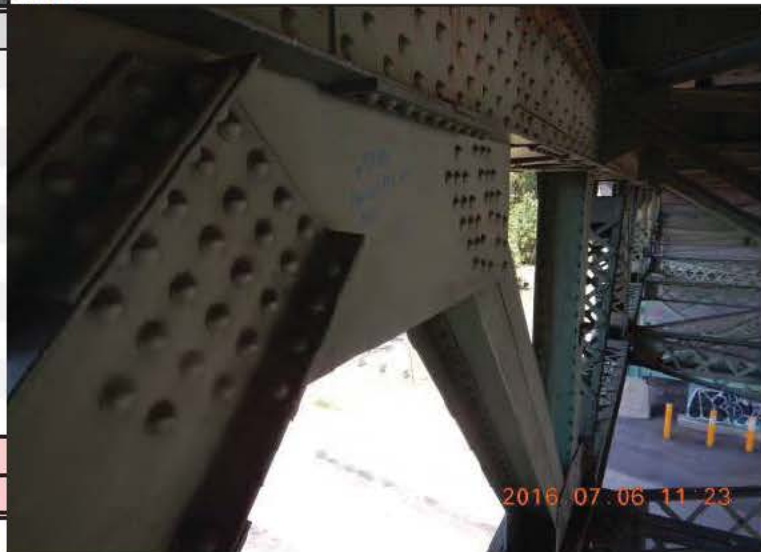
Axe: <b>Jacques-Cartier</b>		Section: <b>Section 8</b>		Structure: <b>Pont Jacques-Cartier</b>	
<b>Identification</b>					
<b>Position longitudinale :</b>					
Travée 52-53					
<b>Groupe :</b>					
Structure d'acier					
<b>Position transversale :</b>					
Ferme amont					
<b>Élément :</b>					
Assemblage supérieur					
<b>Localisation :</b>					
U3					
<b>Cote CEC</b>		<b>Cote CEM (%)</b>			
4		<b>A</b>	<b>B</b>	<b>C</b>	<b>D</b>
		100	0	0	0
<b>Remarque / Observation</b>					
Gousset fortement sollicité selon la dernière évaluation.					
<b>Numéro de photo: JC_8_160706_EM_7238</b>					
Numéro d'activité: 3221					
Numéro de recommandation: 16039					
<b>Identification</b>					
<b>Position longitudinale :</b>					
Travée 52-53					
<b>Groupe :</b>					
Structure d'acier					
<b>Position transversale :</b>					
Ferme amont					
<b>Élément :</b>					
Assemblage supérieur					
<b>Localisation :</b>					
U3					
<b>Cote CEC</b>		<b>Cote CEM (%)</b>

4		<b>A</b>	<b>B</b>	<b>C</b>	<b>D</b>
		100	0	0	0
<b>Remarque / Observation</b>					
Gousset fortement sollicité selon la dernière évaluation.					
<b>Numéro de photo: JC_8_160706_EM_7235</b>					
Numéro d'activité: 3221					
Numéro de recommandation: 16039

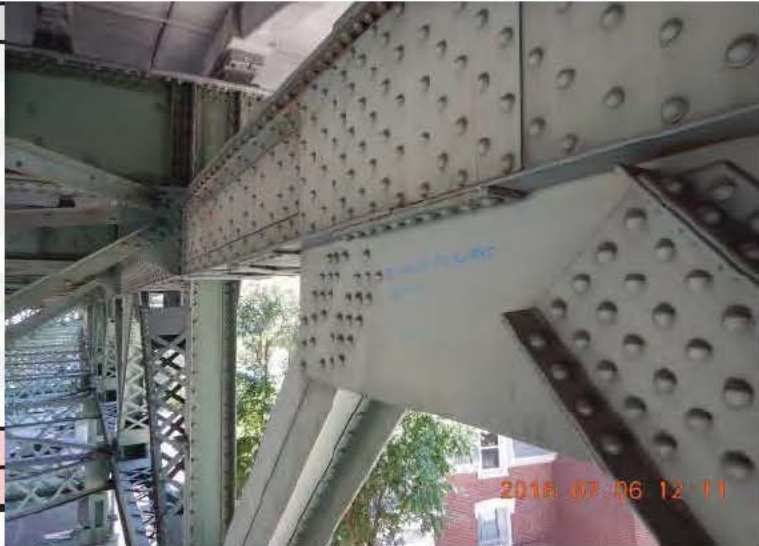
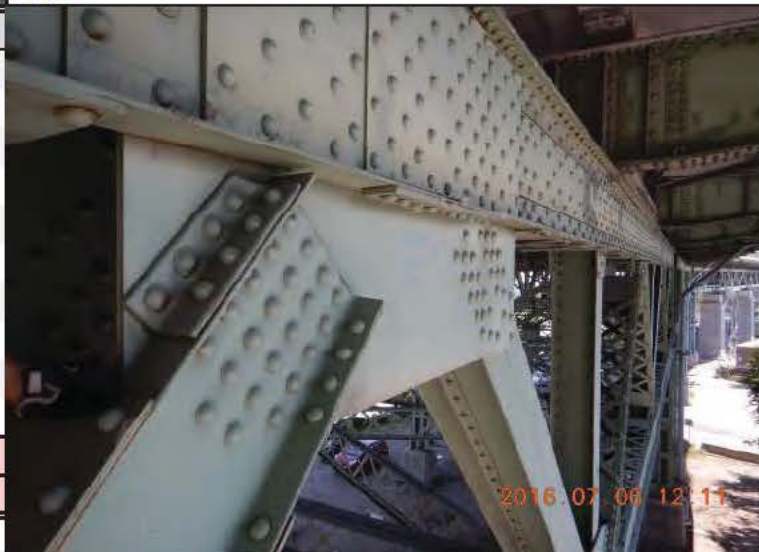
Axe: <b>Jacques-Cartier</b>		Section : <b>Section 8</b>		Structure : <b>Pont Jacques-Cartier</b>	
<b>Identification</b>					
<b>Position longitudinale :</b>					
Travée 52-53					
<b>Groupe :</b>					
Structure d'acier					
<b>Position transversale :</b>					
Ferme amont					
<b>Élément :</b>					
Assemblage supérieur					
<b>Localisation :</b>					
U7					
<b>Cote CEC</b>		<b>Cote CEM (%)</b>			
4		<b>A</b>	<b>B</b>	<b>C</b>	<b>D</b>
		100	0	0	0
<b>Remarque / Observation</b>					
Gousset fortement sollicité selon la dernière évaluation.					
<b>Numéro de photo: JC_8_160706_EM_7247</b>					
Numéro d'activité: 3221					
Numéro de recommandation: 16039					
<b>Identification</b>					
<b>Position longitudinale :</b>					
Travée 52-53					
<b>Groupe :</b>					
Structure d'acier					
<b>Position transversale :</b>					
Ferme amont					
<b>Élément :</b>					
Assemblage supérieur					
<b>Localisation :</b>					
U7					
<b>Cote CEC</b>		<b>Cote CEM (%)</b>

4		<b>A</b>	<b>B</b>	<b>C</b>	<b>D</b>
		100	0	0	0
<b>Remarque / Observation</b>					
Gousset fortement sollicité selon la dernière évaluation.					
<b>Numéro de photo: JC_8_160706_EM_7250</b>					
Numéro d'activité: 3221					
Numéro de recommandation: 16039

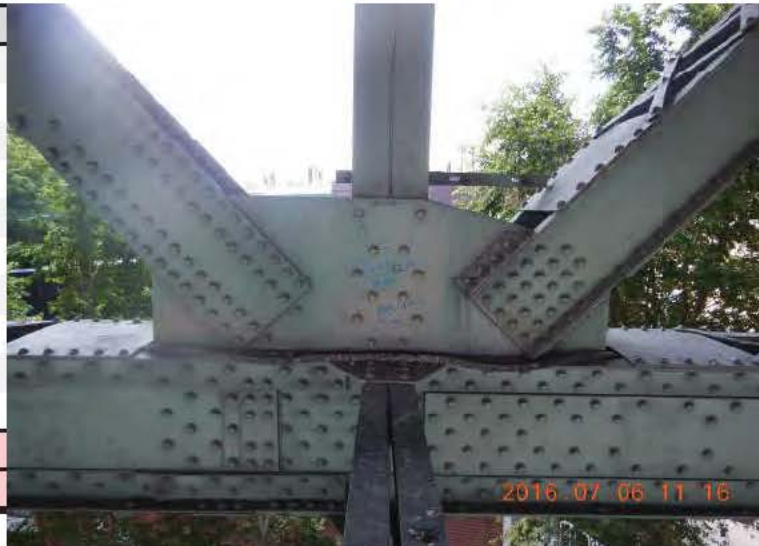
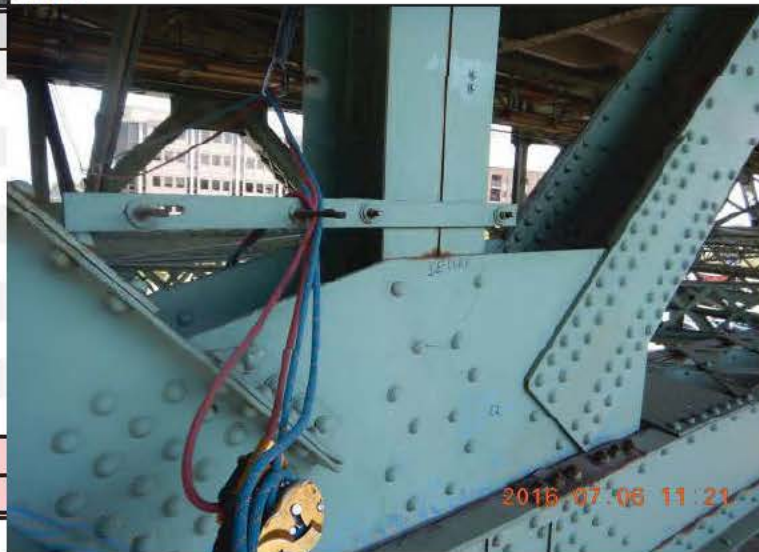
Axe: <b>Jacques-Cartier</b>		Section: <b>Section 8</b>		Structure: <b>Pont Jacques-Cartier</b>	
<b>Identification</b>					
<b>Position longitudinale :</b>					
Travée 52-53					
<b>Groupe :</b>					
Structure d'acier					
<b>Position transversale :</b>					
Ferme amont					
<b>Élément :</b>					
Assemblage inférieur					
<b>Localisation :</b>					
L2					
<b>Cote CEC</b>		<b>Cote CEM (%)</b>			
2		A	B	C	D
		95	1	3	1
<b>Remarque / Observation</b>					
Pertes de matériaux moyennes à très importantes. Déformation par corrosion. Défauts de matériaux réduisant la capacité d'environ 25%.					
Numéro de photo: <b>JC_8_160706_EM_7231</b>					
Numéro d'activité: 3221					
Numéro de recommandation: 16039					
<b>Identification</b>					
<b>Position longitudinale :</b>					
Travée 52-53					
<b>Groupe :</b>					
Structure d'acier					
<b>Position transversale :</b>					
Ferme amont					
<b>Élément :</b>					
Assemblage inférieur

<b>Localisation :</b>					
L2					
<b>Cote CEC</b>		<b>Cote CEM (%)</b>			
2		A	B	C	D
		95	1	3	1
<b>Remarque / Observation</b>					
Pertes de matériaux moyennes à très importantes. Déformation par corrosion. Défauts de matériaux réduisant la capacité d'environ 25%.					
Numéro de photo: <b>JC_8_160706_EM_7234</b>					
Numéro d'activité: 3221					
Numéro de recommandation: 16039

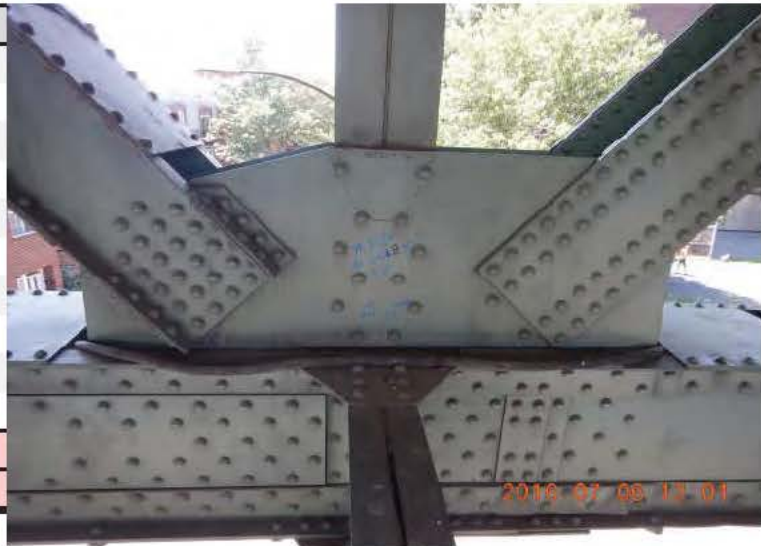
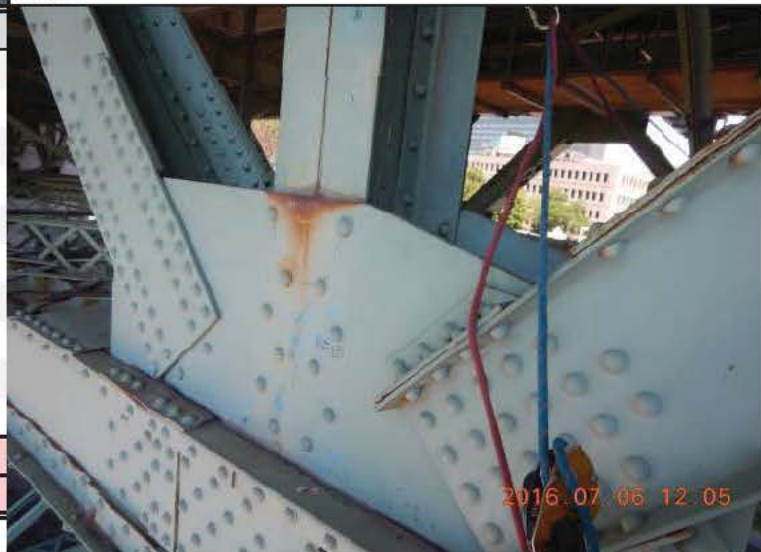
Axe: <b>Jacques-Cartier</b>		Section: <b>Section 8</b>		Structure: <b>Pont Jacques-Cartier</b>	
<b>Identification</b>					
<b>Position longitudinale :</b>					
Travée 52-53					
<b>Groupe :</b>					
Structure d'acier					
<b>Position transversale :</b>					
Ferme amont					
<b>Élément :</b>					
Assemblage inférieur					
<b>Localisation :</b>					
L8					
<b>Cote CEC</b>		<b>Cote CEM (%)</b>			
3		<b>A</b>	<b>B</b>	<b>C</b>	<b>D</b>
		96	1	2	1
<b>Remarque / Observation</b>					
Pertes de matériaux moyennes à très importantes. Déformation par corrosion. Peu de réserve de capacité selon la dernière évaluation adaptée.					
<b>Numéro de photo: JC_8_160706_EM_7243</b>					
Numéro d'activité: 3221					
Numéro de recommandation: 16039					
<b>Identification</b>					
<b>Position longitudinale :</b>					
Travée 52-53					
<b>Groupe :</b>					
Structure d'acier					
<b>Position transversale :</b>					
Ferme amont					
<b>Élément :</b>

Assemblage inférieur					
<b>Localisation :</b>					
L8					
<b>Cote CEC</b>		<b>Cote CEM (%)</b>			
3		<b>A</b>	<b>B</b>	<b>C</b>	<b>D</b>
		96	1	2	1
<b>Remarque / Observation</b>					
Pertes de matériaux moyennes à très importantes. Déformation par corrosion. Peu de réserve de capacité selon la dernière évaluation adaptée.					
<b>Numéro de photo: JC_8_160706_EM_7246</b>					
Numéro d'activité: 3221					
Numéro de recommandation: 16039

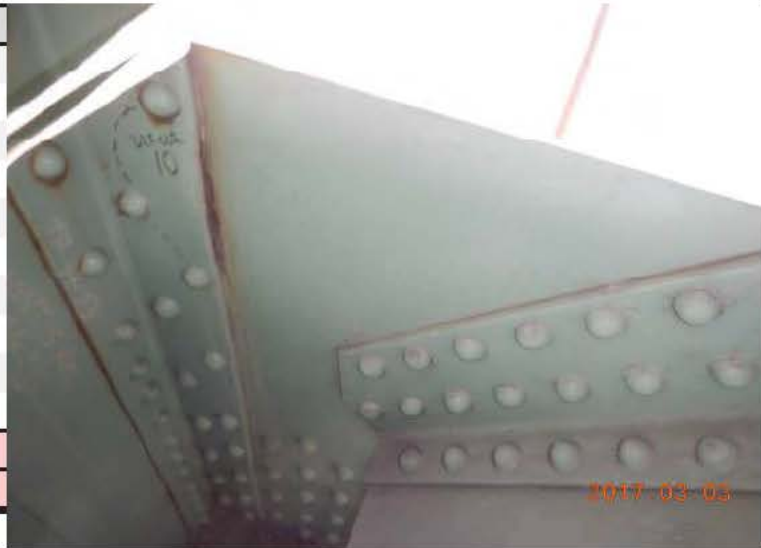
Numéro de photo: **JC\_8\_170303\_AK\_9844**

Regroupé					
<b>Cote CEC</b>		<b>Cote CEM (%)</b>			
-		<b>A</b>	<b>B</b>	<b>C</b>	<b>D</b>
		95	2	2	1
<b>Remarque / Observation</b>					
PDM moy. à très imp. Def. par corr. des pl. d'âme, des corn. et des étrépillons de L0-L2 et de L8-L10 réduisant la cap. de façon appréciable. CEC à déterminer lors de la prochaine inspection détaillée.					
Numéro d'activité:					
Numéro de recommandation:

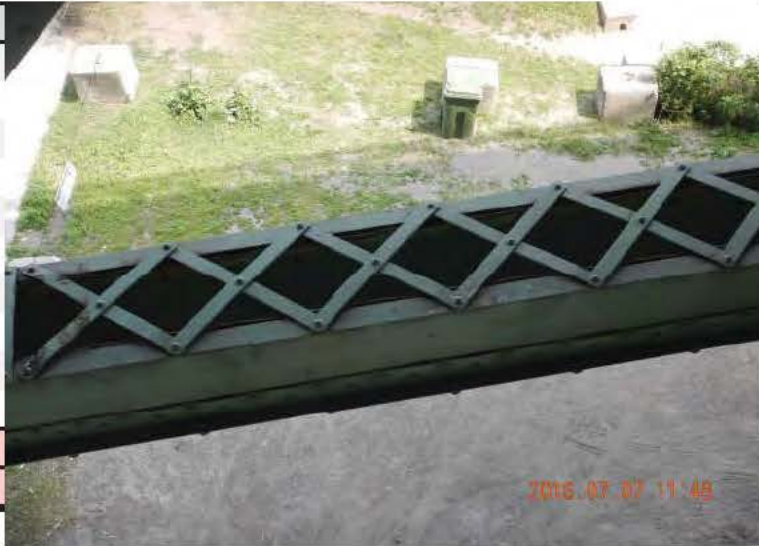
Numéro de photo: **JC\_8\_160707\_AK\_7072**

-		A		B	
		C		D	
		95	2	2	1
<b>Remarque / Observation</b>					
PDM moy. à très imp. Def. par corr. des pl. d'âme, des corn. et des étrésillons de L0-L2 et de L8-L10 réduisant la cap. de façon appréciable . CEC à déterminer lors de la prochaine inspection détaillée.					
Numéro d'activité:					
Numéro de recommandation:					
<b>Identification</b>					
<b>Position longitudinale :</b>					
Travée 52-53					
<b>Groupe :</b>					
Structure d'acier					
<b>Position transversale :</b>					
Ferme aval					
<b>Élément :</b>					
Corde inférieure					
<b>Localisation :</b>					
L0-L2					
<b>Cote CEC</b>		<b>Cote CEM (%)</b>			
3		A		B	
		C		D	
		80	10	5	5
<b>Remarque / Observation</b>					
Pertes de matériaux moyennes à très importantes. Déformation par corrosion. Défauts de matériaux réduisant la capacité de façon appréciable.					
Numéro d'activité: 3221					
Numéro de recommandation: 16039

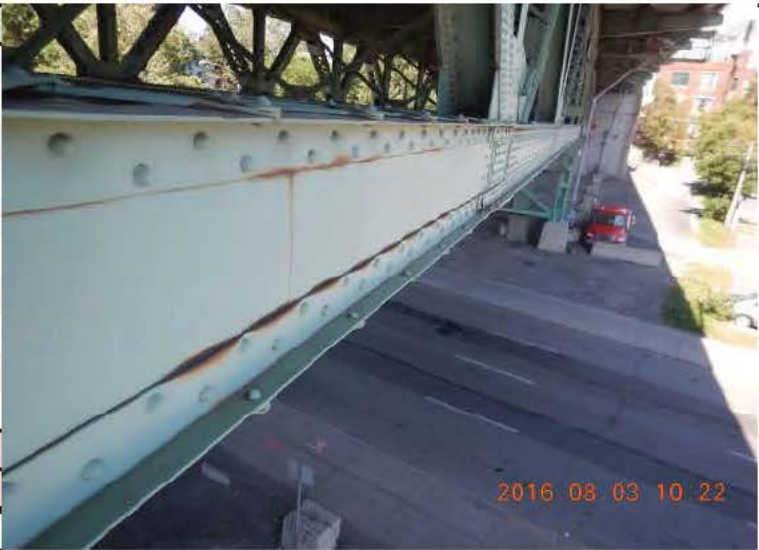
Travée 52-53					
<b>Groupe :</b>					
Structure d'acier					
<b>Position transversale :</b>					
Ferme aval					
<b>Élément :</b>					
Corde inférieure					
<b>Localisation :</b>					
L0-L2					
<b>Cote CEC</b>		<b>Cote CEM (%)</b>			
3		<b>A</b>	<b>B</b>	<b>C</b>	<b>D</b>
		80	10	5	5
<b>Remarque / Observation</b>					
Pertes de matériaux moyennes à très importantes. Déformation par corrosion. Défauts de matériaux réduisant la capacité de façon appréciable.					
Numéro d'activité:				3221	
Numéro de recommandation:				16039	
<b>Identification</b>					
<b>Position longitudinale :</b>

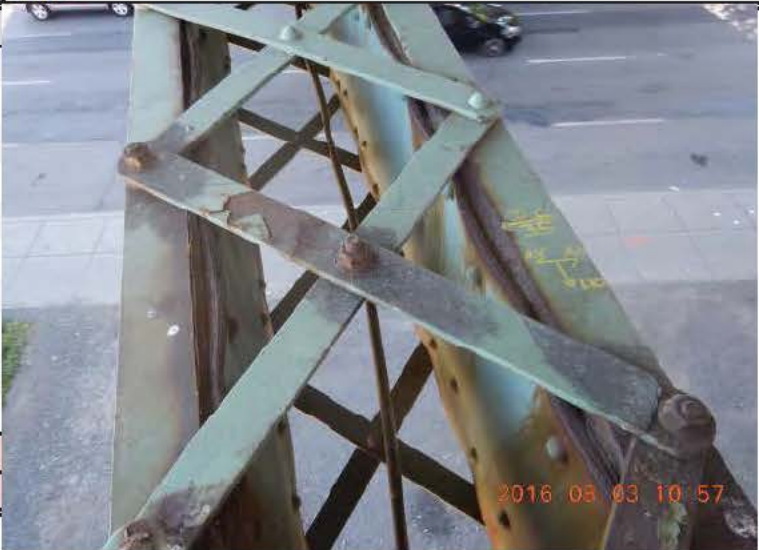
L8-L10					
<b>Cote CEC</b>		<b>Cote CEM (%)</b>			
3		<b>A</b>	<b>B</b>	<b>C</b>	<b>D</b>
		80	10	5	5
<b>Remarque / Observation</b>					
Pertes de matériaux moyennes à très importantes. Déformation par corrosion. Défauts de matériaux réduisant la capacité de façon appréciable.					
Numéro d'activité:				3221	
Numéro de recommandation:				16039

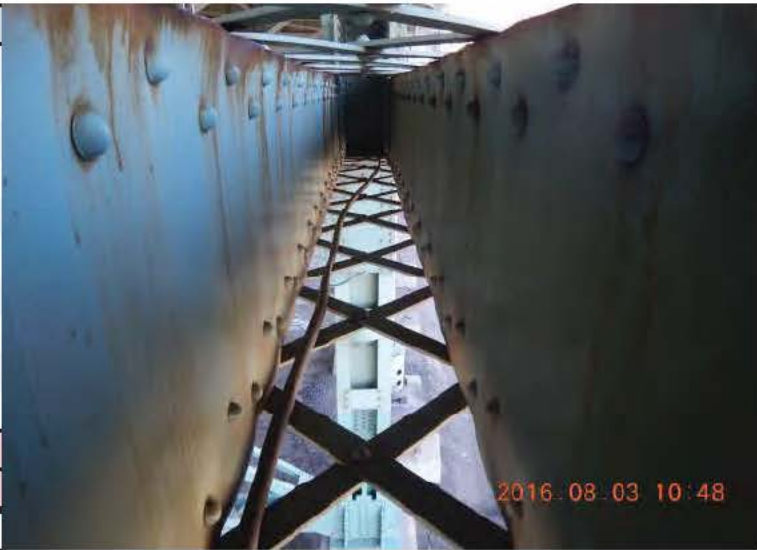
<b>Remarque / Observation</b>					
Pertes de matériaux moyennes à très importantes. Déformation par corrosion. Défauts de matériaux réduisant la capacité de façon appréciable.					
<b>Numéro de photo: JC_8_160803_EM_8172</b>					
Numéro d'activité: 3221					
Numéro de recommandation: 16039					
<b>Identification</b>					
<b>Position longitudinale :</b>					
Travée 52-53					
<b>Groupe :</b>					
Structure d'acier					
<b>Position transversale :</b>					
Ferme aval

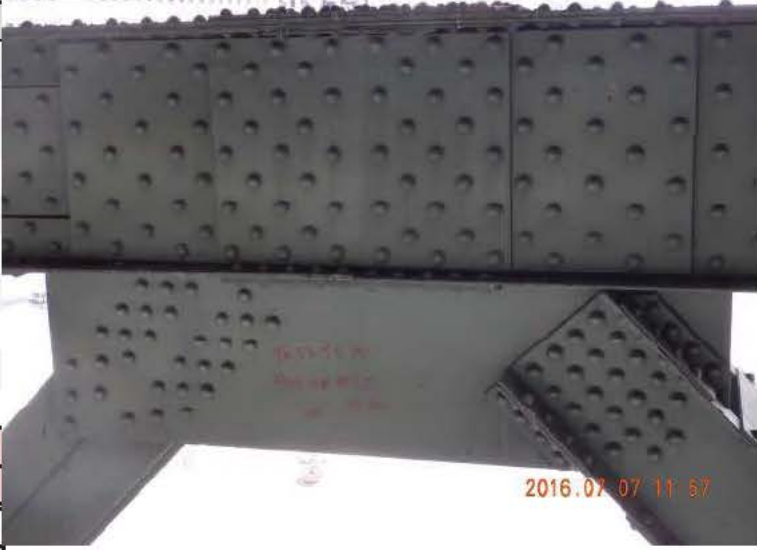
<b>Remarque / Observation</b>					
Gousset fortement sollicité selon la dernière évaluation.					
<b>Numéro de photo: JC_8_160707_AK_7079</b>					
Numéro d'activité: 3221					
Numéro de recommandation: 16039

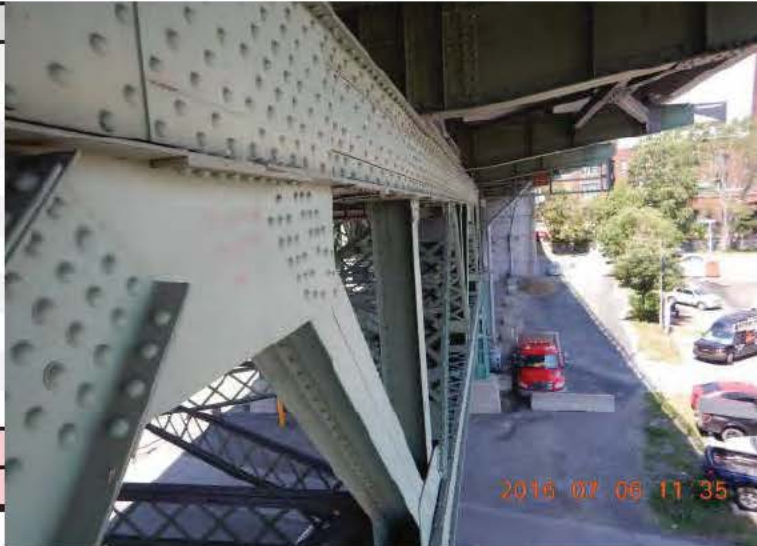
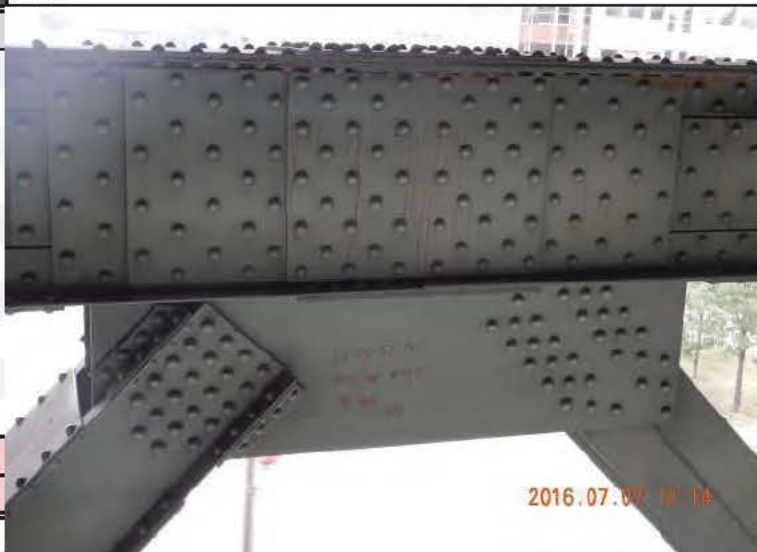
4		<b>A</b>	<b>B</b>	<b>C</b>	<b>D</b>
		100	0	0	0
<b>Remarque / Observation</b>					
Gousset fortement sollicité selon la dernière évaluation.					
<b>Numéro de photo: JC_8_160707_AK_7084</b>					
Numéro d'activité: 3221					
Numéro de recommandation: 16039

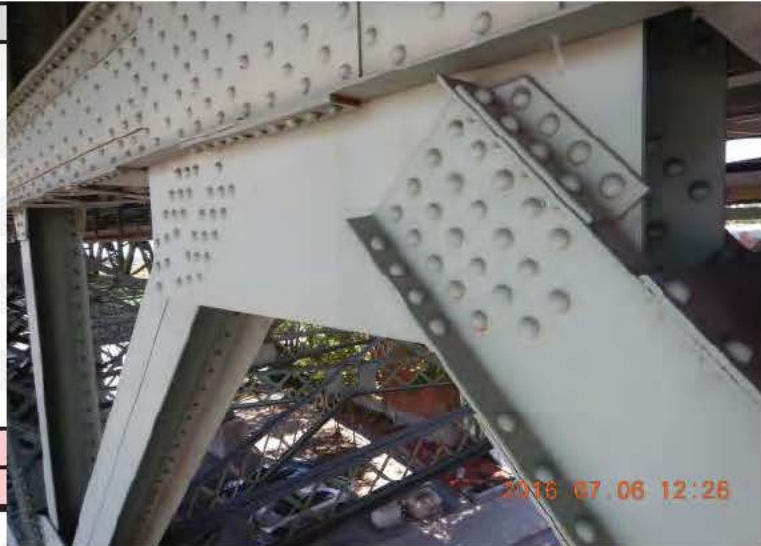
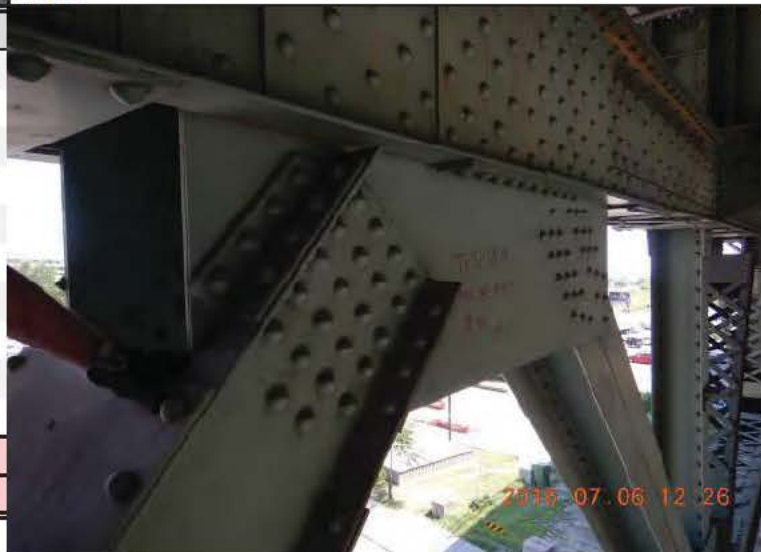
4		<b>A</b>	<b>B</b>	<b>C</b>	<b>D</b>
		100	0	0	0
<b>Remarque / Observation</b>					
Gousset fortement sollicité selon la dernière évaluation.					
<b>Numéro de photo: JC_8_160706_EM_7251</b>					
Numéro d'activité: 3221					
Numéro de recommandation: 16039

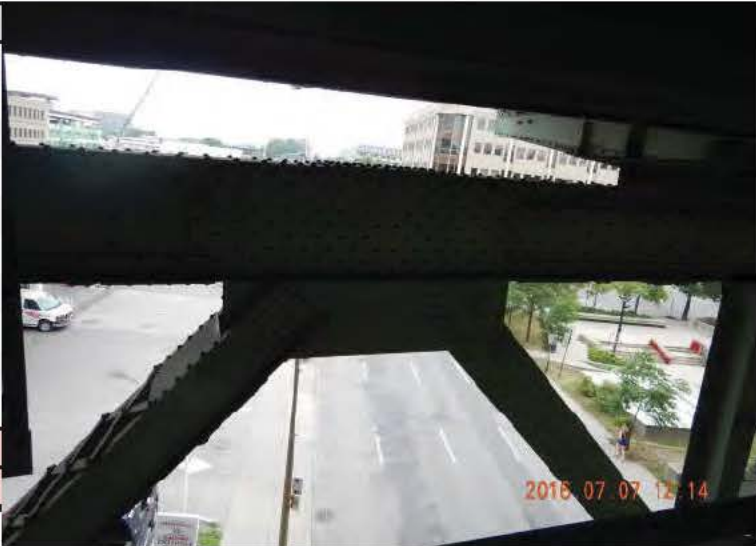
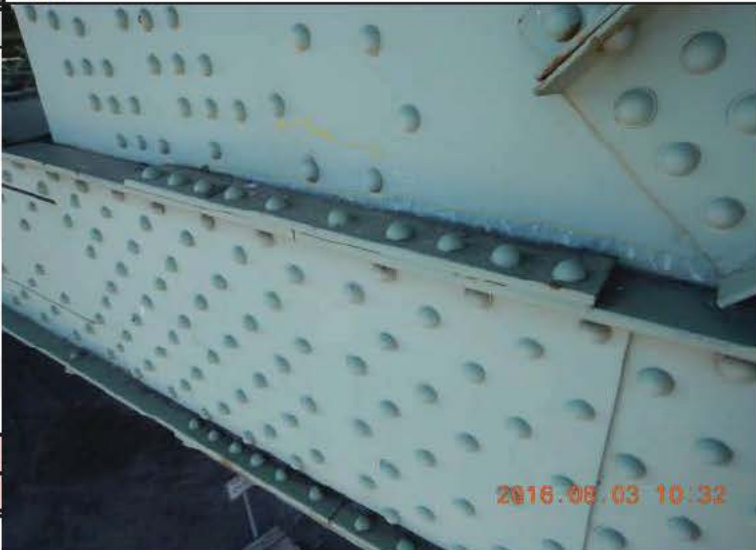
3		A B C D			
		94 3 2 1			
<b>Remarque / Observation</b>					
PDM moy. à très imp. Défauts de matériaux réduisant la cap. de façon appréciable. Accumulation imp. de fiente de pigeon à L4 et L6.					
Numéro de photo: <b>JC_8_160803_EM_8168</b>					
Numéro d'activité:					
Numéro de recommandation:

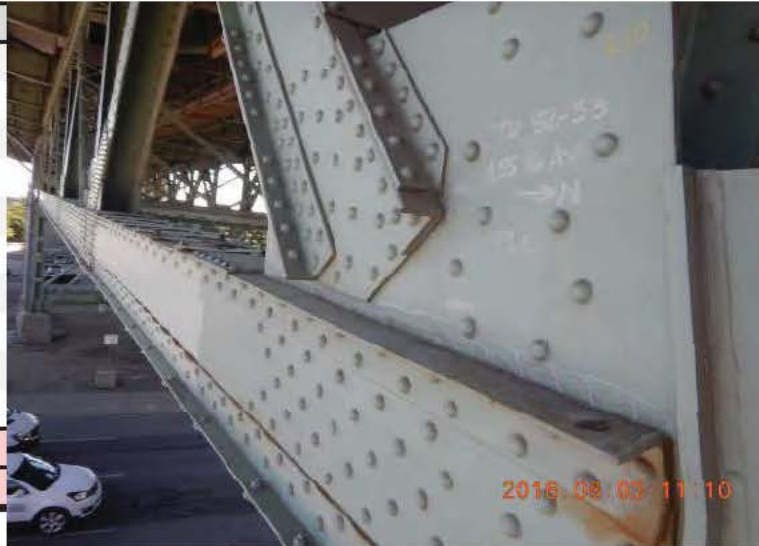
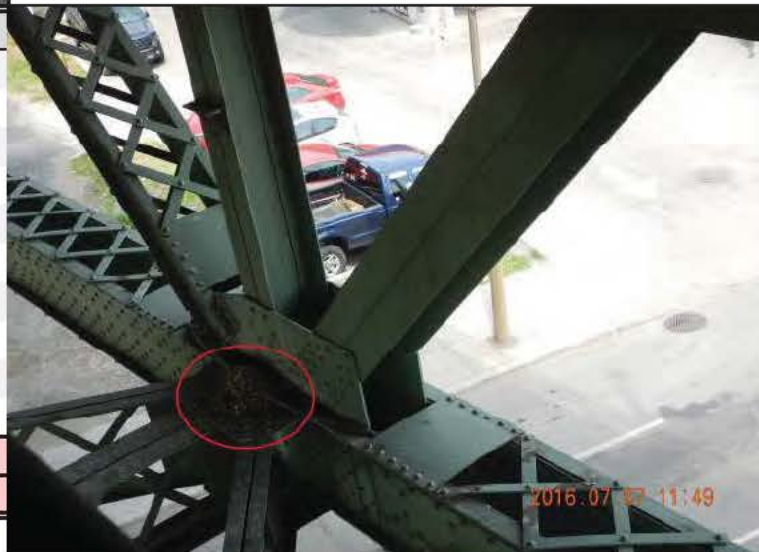
3		<b>A</b>	<b>B</b>	<b>C</b>	<b>D</b>
		95	3	2	0
<b>Remarque / Observation</b>					
Pertes de matériaux moyennes à importantes. Réduction de la capacité d'environ 10%. Accumulation importante de fiente de pigeon.					
Numéro d'activité: 1011					
Numéro de recommandation: 9126

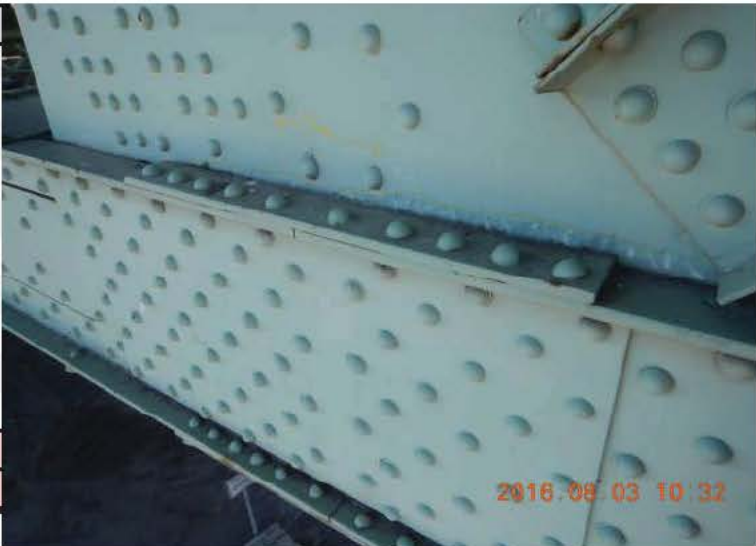
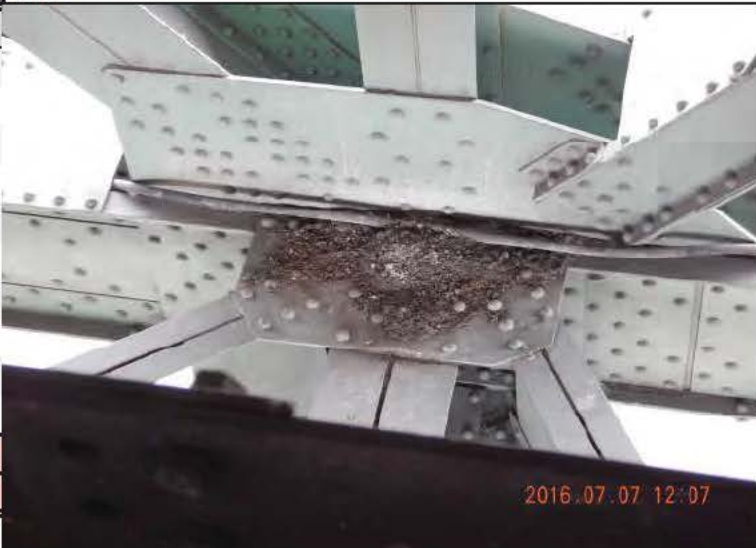
L6					
<b>Cote CEC</b>		<b>Cote CEM (%)</b>			
3		<b>A</b>	<b>B</b>	<b>C</b>	<b>D</b>
		95	3	2	0
<b>Remarque / Observation</b>					
Pertes de matériaux moyennes à importantes. Réduction de la capacité d'environ 10%. Accumulation importante de fiente de pigeon.					
Numéro d'activité:				1011	
Numéro de recommandation:				9126

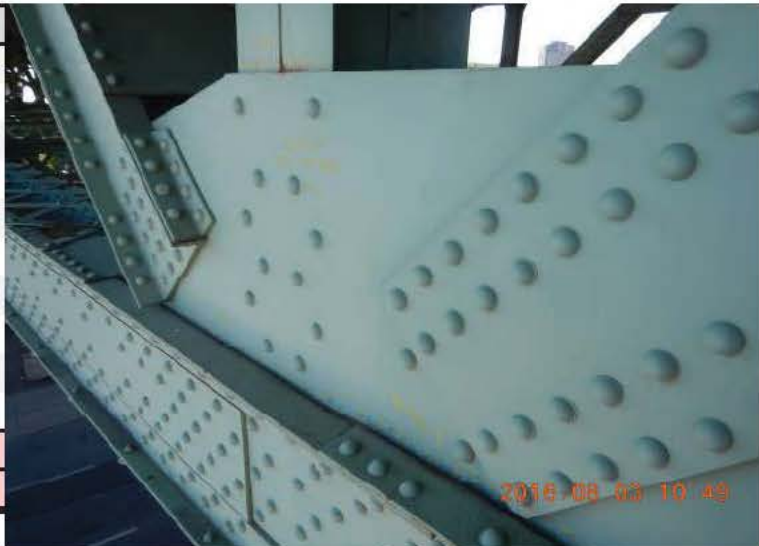
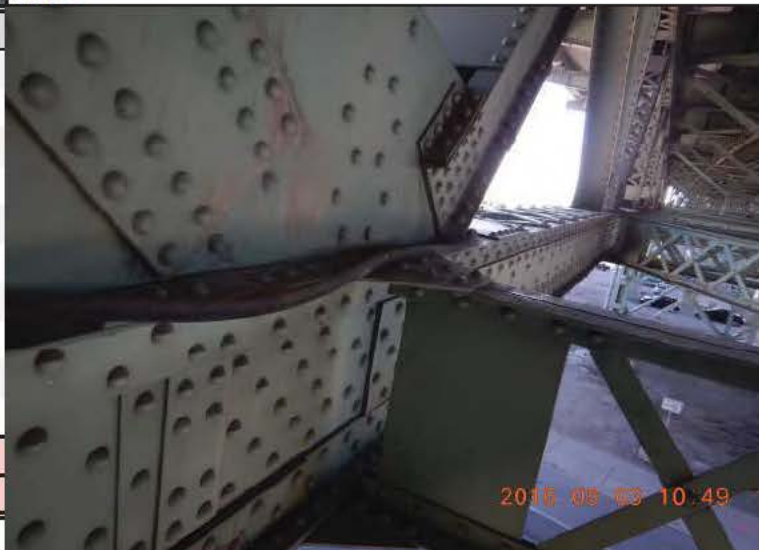
L8					
<b>Cote CEC</b>		<b>Cote CEM (%)</b>			
3					
		<b>A</b>	<b>B</b>	<b>C</b>	<b>D</b>
		96	2	1	1
<b>Remarque / Observation</b>					
Pertes de matériaux moyennes à très importantes. Réduction de la capacité d'environ 10%.					
<b>Numéro de photo: JC_8_160803_EM_8174</b>					
Numéro d'activité: 3221					
Numéro de recommandation: 16039
