# Rapport d'inspection annuelle

Inspection générale du pont Jacques-Cartier, section 8  
Version finale

Contrat: 62408

14 avril 2017

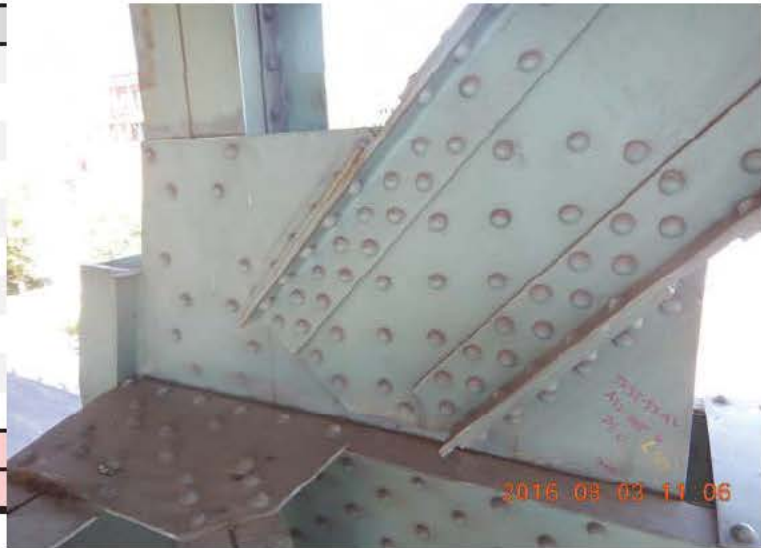
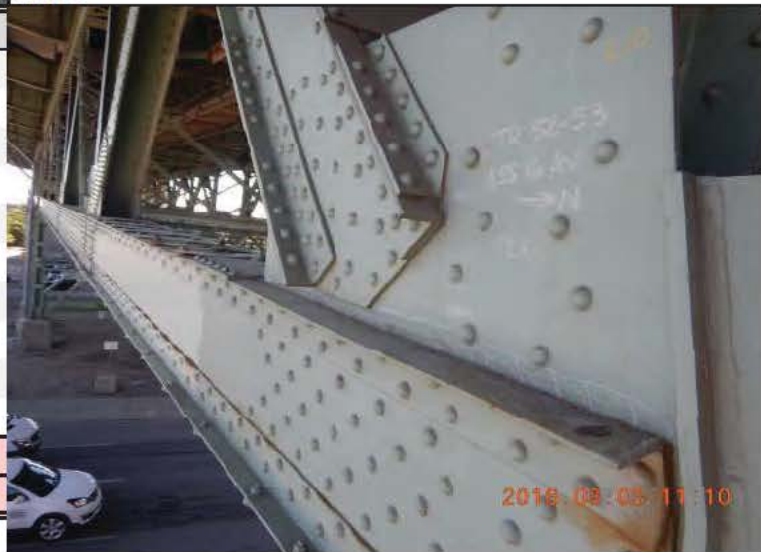
L10					
<b>Cote CEC</b>		<b>Cote CEM (%)</b>			
3		<b>A</b>	<b>B</b>	<b>C</b>	<b>D</b>
		95	1	2	2
<b>Remarque / Observation</b>					
Pertes de matériaux moyennes à très importantes. Réduction de la capacité d'environ 15%.					
<b>Numéro de photo: JC_8_160803_EM_8183</b>					
Numéro d'activité: 3221					
Numéro de recommandation: 16039

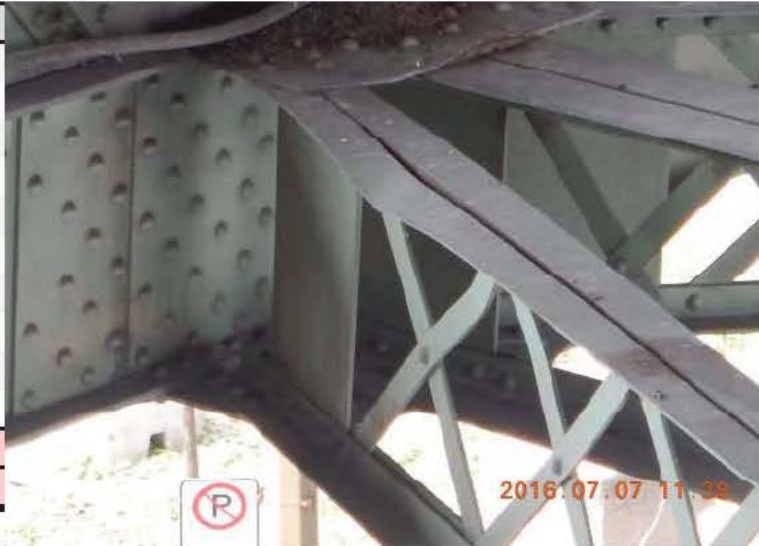
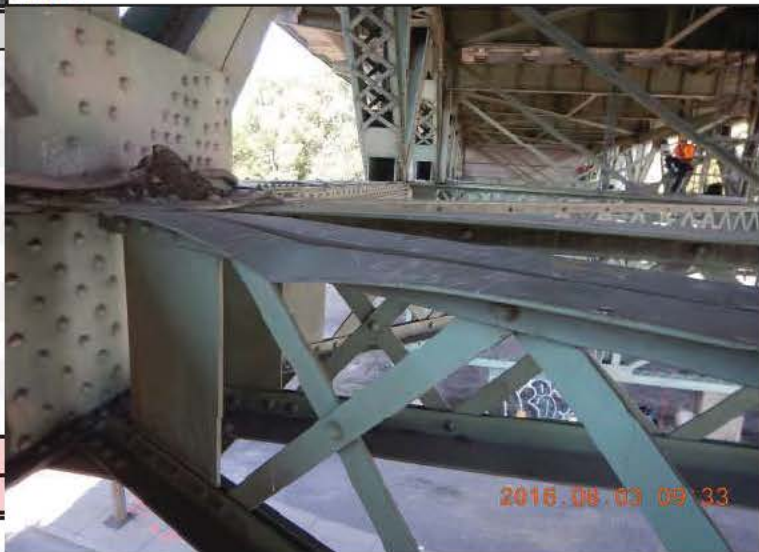
Général					
<b>Élément :</b>					
Contreventement horizontal inférieur					
<b>Localisation :</b>					
Regroupé					
<b>Cote CEC</b>		<b>Cote CEM (%)</b>			
3		<b>A</b>	<b>B</b>	<b>C</b>	<b>D</b>
		95	4	1	0
<b>Remarque / Observation</b>					
Pertes de matériaux moyennes à très importantes affectant la capacité d'environ 15%. Déformation par corrosion. Déformation par impact sur L4-L6 et L4-AM- <sup>AV</sup>					
Numéro d'activité: 3221					
Numéro de recommandation: 16039					
<b>Numéro de photo: JC_8_160803_EM_8154</b>

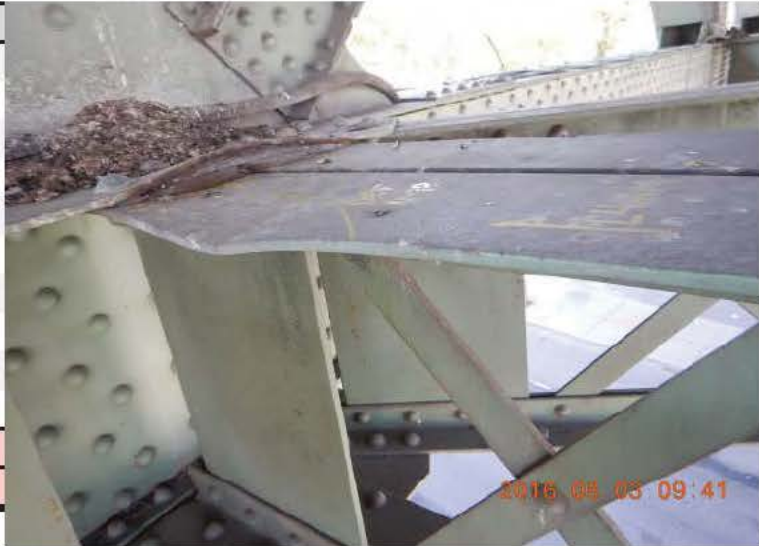
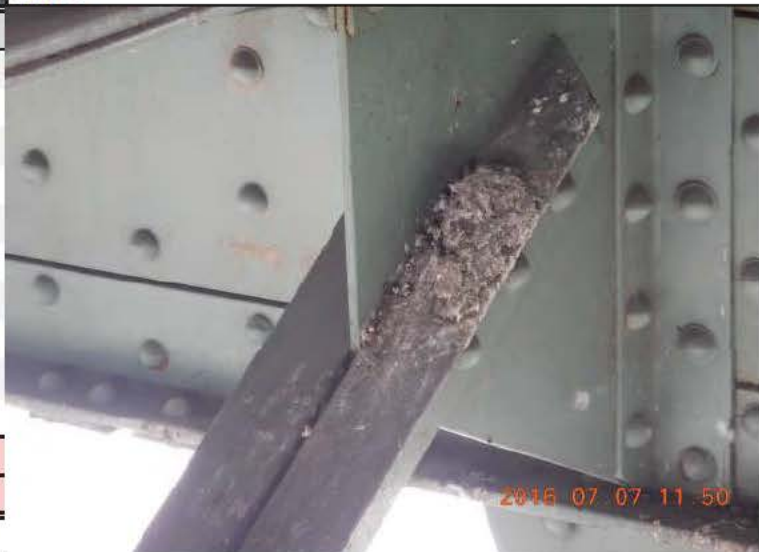
Numéro de photo: **JC\_8\_160803\_EM\_8158**

<b>Localisation :</b>					
Regroupé					
<b>Cote CEC</b>		<b>Cote CEM (%)</b>			
4		<b>A</b>	<b>B</b>	<b>C</b>	<b>D</b>
		95	5	0	0
<b>Remarque / Observation</b>					
Pertes de matériaux moyennes. Déformation par corrosion des cornières et des plaques d'assemblage. Accumulation de fiente de pigeon.					
Numéro d'activité: 1011					
Numéro de recommandation: 9126

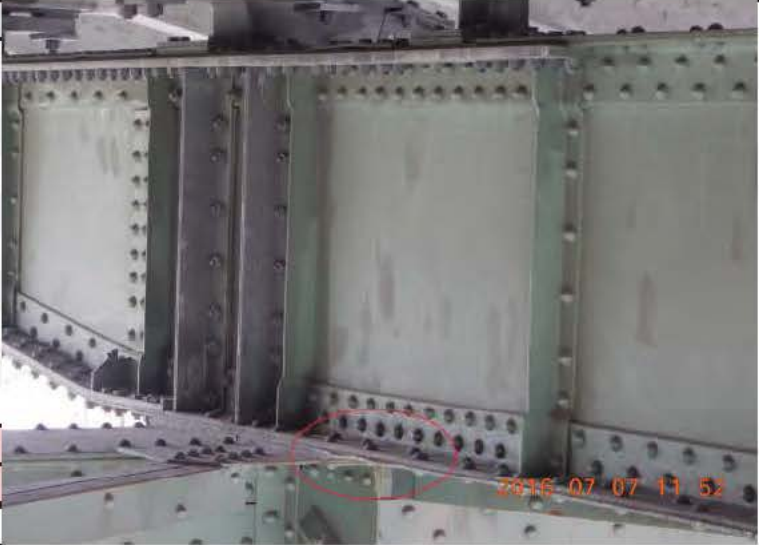
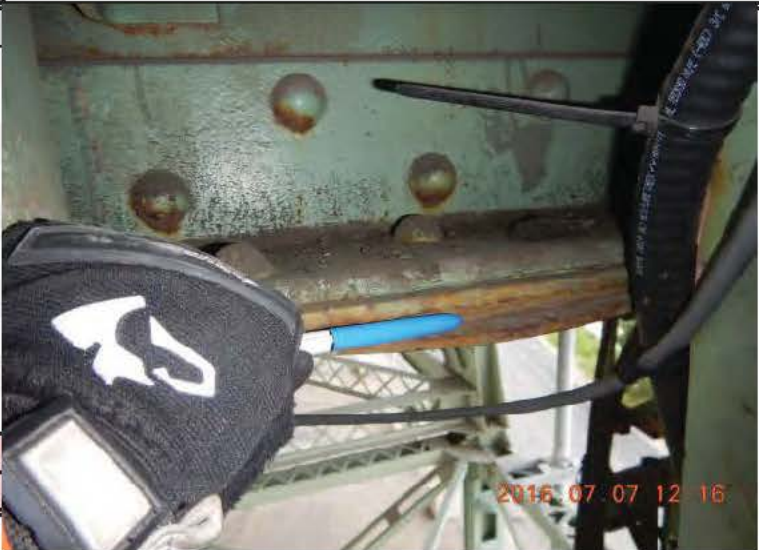
4		A	B	C	D
		98	1	1	0
<b>Remarque / Observation</b>					
Déformation par corrosion aux semelles inférieures de PT-U4 et PT-U10 et à la semelle supérieure PT-U10.					
<b>Numéro d'activité:</b>					
<b>Numéro de recommandation:</b>					
<b>Numéro de photo:</b>				<b>JC_8_160707_EM_7373</b>	
<b>Numéro de photo:</b>				<b>JC_8_160707_EM_7390</b>

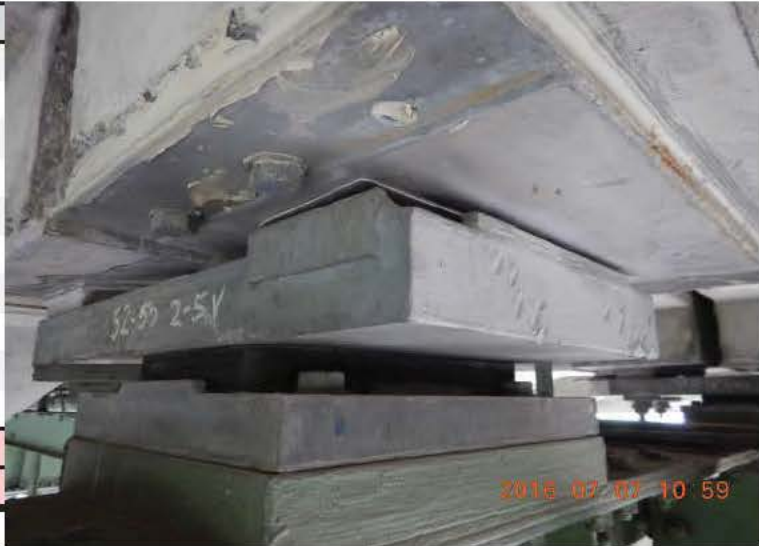
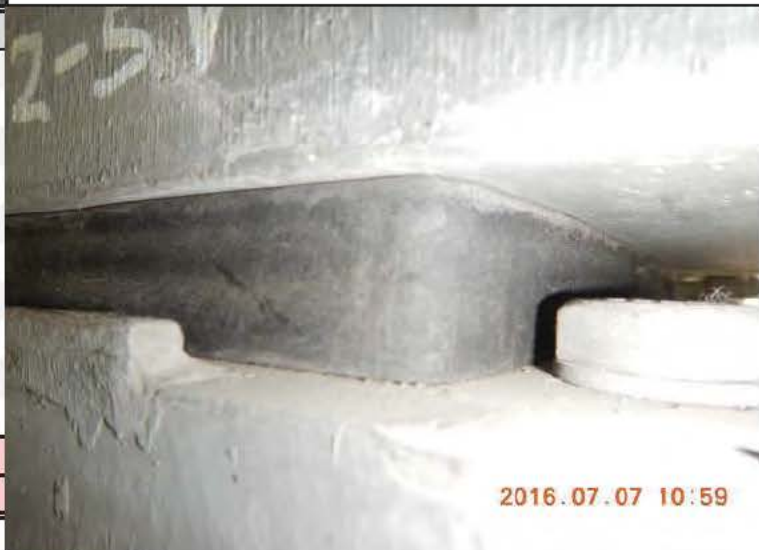
Numéro de photo: **JC\_8\_160707\_EM\_7353**

100	0	0	0
<b>Remarque / Observation</b>					
Élément inaccessible en raison de la méthode d'accès préconisée.					
Numéro d'activité:					
Numéro de recommandation:

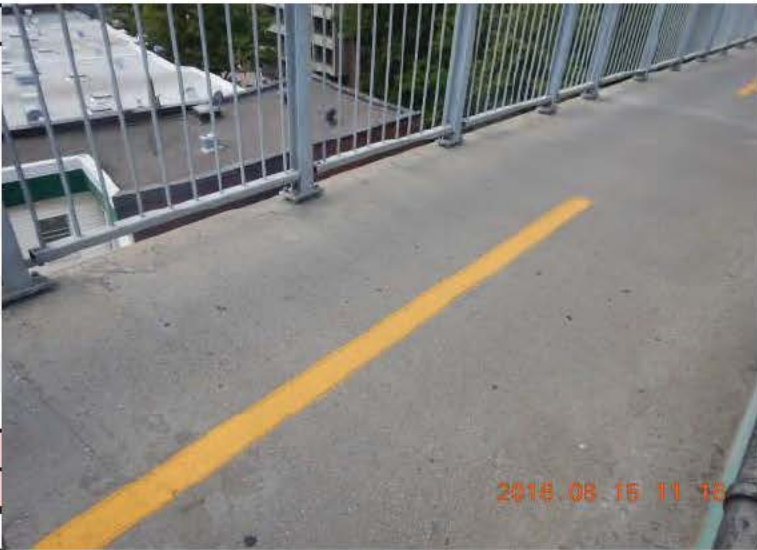
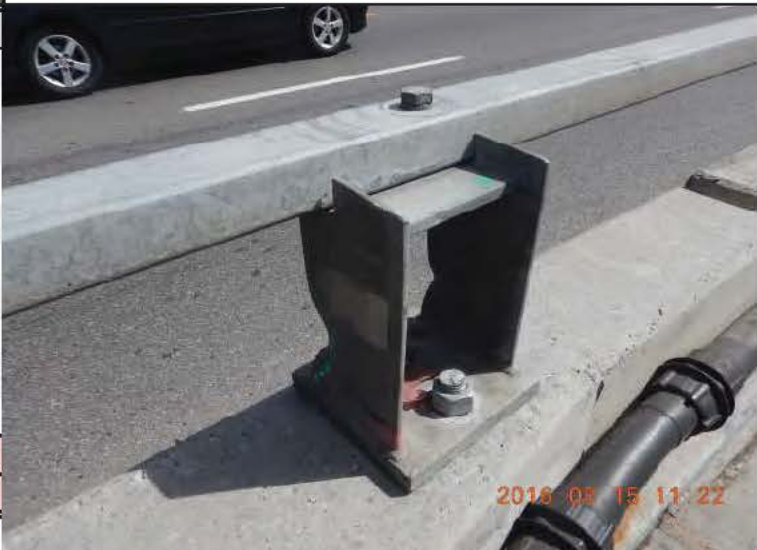
**Numéro de photo: JC\_8\_160815\_EM\_8802**

Fissures verticales inférieures à 0,8 mm. 4 supports de lisse accidentés.					
Numéro d'activité:					
Numéro de recommandation:

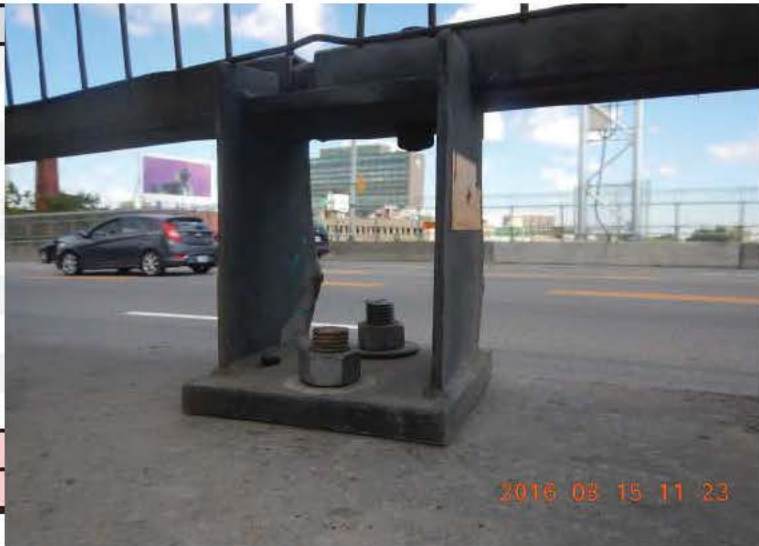
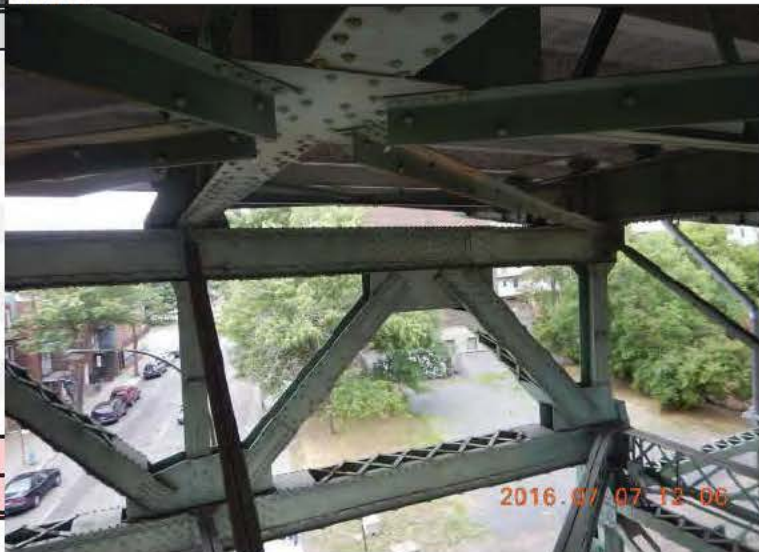
4		<b>A</b>	<b>B</b>	<b>C</b>	<b>D</b>
		98	2	0	0
<b>Remarque / Observation</b> Défauts de revêtement moyens.					
<b>Numéro de photo: JC_8_160707_EM_7376</b>					
Numéro d'activité:					
Numéro de recommandation:

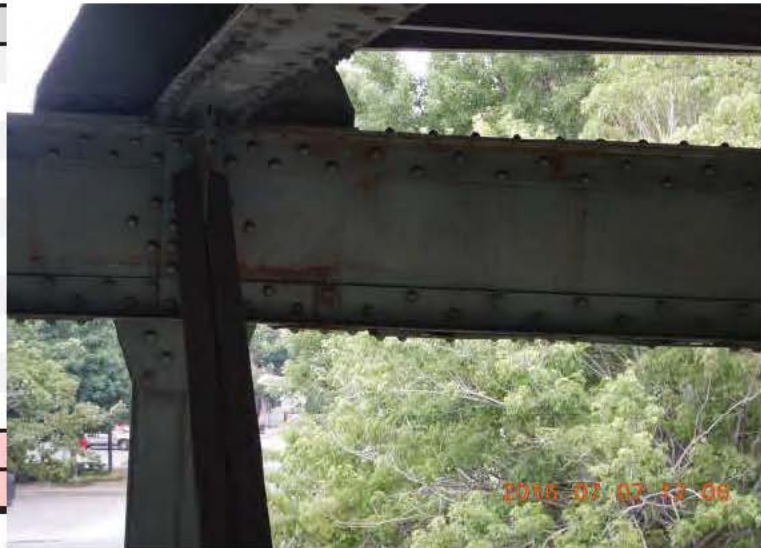
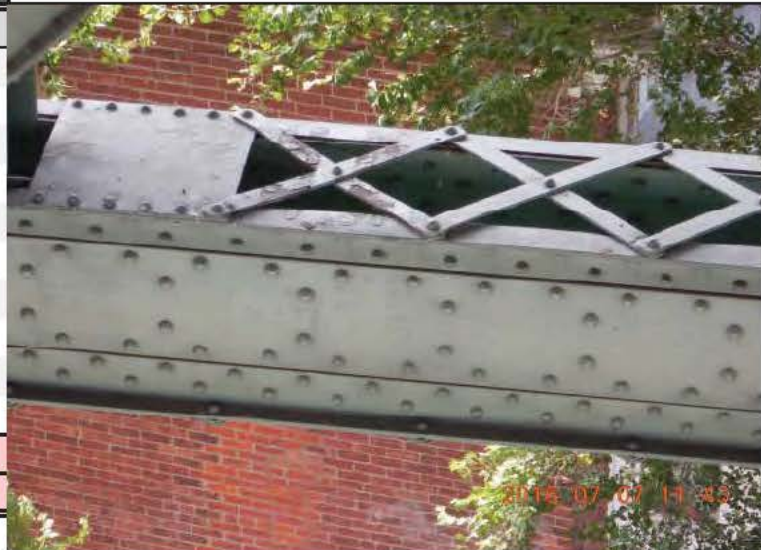
4		A	B	C	D
		94	2	2	2
<b>Remarque / Observation</b>					
Défauts de revêtement moyens à très importants.					
<b>Numéro de photo:</b>					
JC_8_160707_EM_7368					
<b>Numéro d'activité:</b>					
3065					
<b>Numéro de recommandation:</b>					
10199

10199	Protection contre la corrosion	--	--	--	--	2016-08-15	Procéder à un programme de retouche de peinture sur l'ensemble de la structure métallique de la section 8.	3065	Peinture d'un ouvrage en acier	m <sup>2</sup>	D	B	JC_8_160714_AK_7395 JC_8_160714_EM_7707	Modifiée	Recom. ajustée.
9126	Structure d'acier	--	--	--	--	2016-07-07	Procéder à des nettoyages localisés des accumulations de débris sur les éléments de fermes et tours.	1011	Nettoyage sous le tablier	m	D	B	JC_8_160707_EM_7370 JC_8_160707_AK_7057 JC_8_160707_AK_7074	Modifiée	Ampleur ajustée (22 éléments dans rapport 2016). Travaux réalisés.
10040	Unité de fondation	Axe 45	Colonne	--	--	2015-12-16	Réparer la maçonnerie des piles 45	3444	Réparation d'élément en maçonnerie	m <sup>2</sup>	D	B		Close	Travaux réalisés.
15569	Unité de fondation	Axe 46	Colonne	--	--	2015-12-16	Réparer la maçonnerie de la pile 46	3411	Réparation d'élément en maçonnerie	m <sup>2</sup>	D	B		Close	Travaux réalisés.

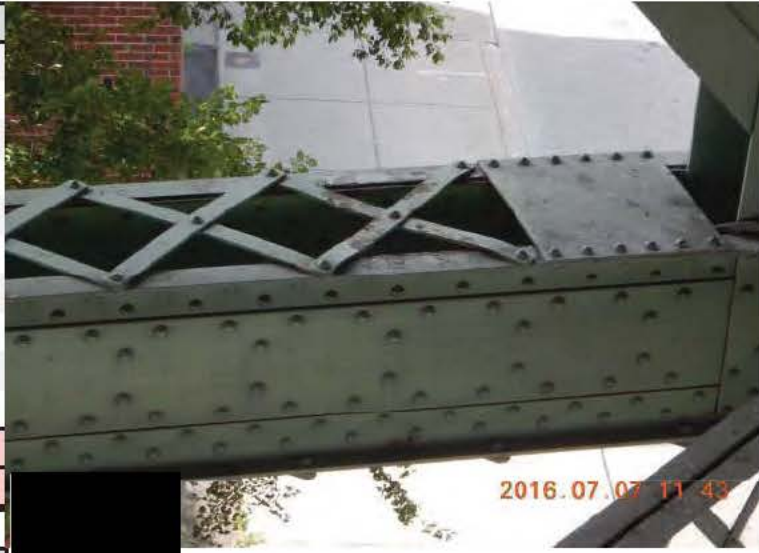
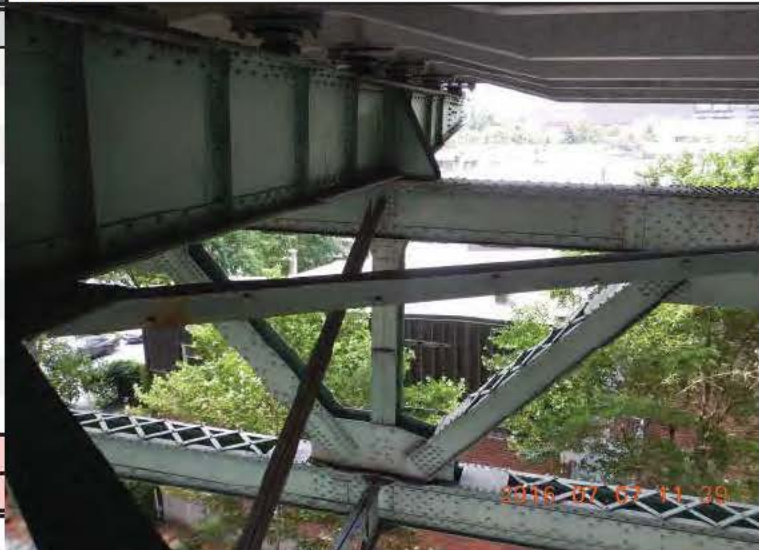
2		<b>A</b>	<b>B</b>	<b>C</b>	<b>D</b>
		83	6	3	8
<b>Remarque / Observation</b> Défauts de revêtement moy. à très imp. Absence de revêtement, principalement à l'intérieur des corn. dos-à-dos aff. de façon imp. la protect. des surfaces métalliques.					
Numéro de photo: <b>JC_8_160707_EM_7364</b>					
Numéro d'activité: 3065					
Numéro de recommandation: 10199

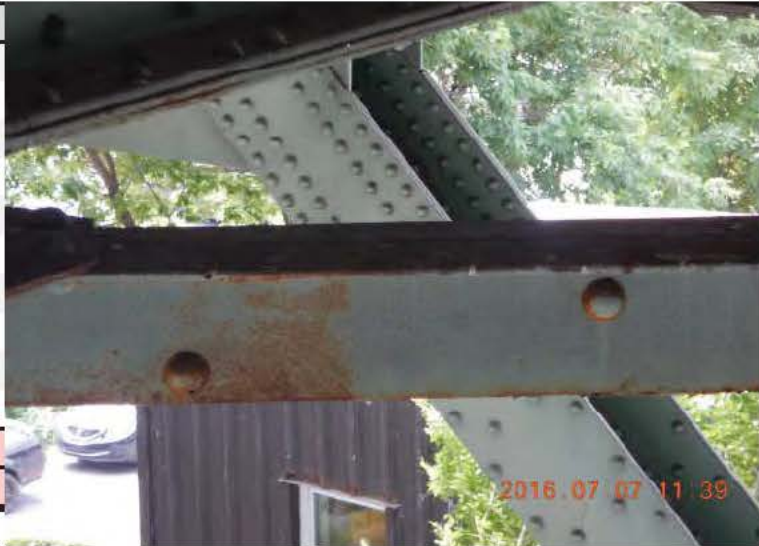
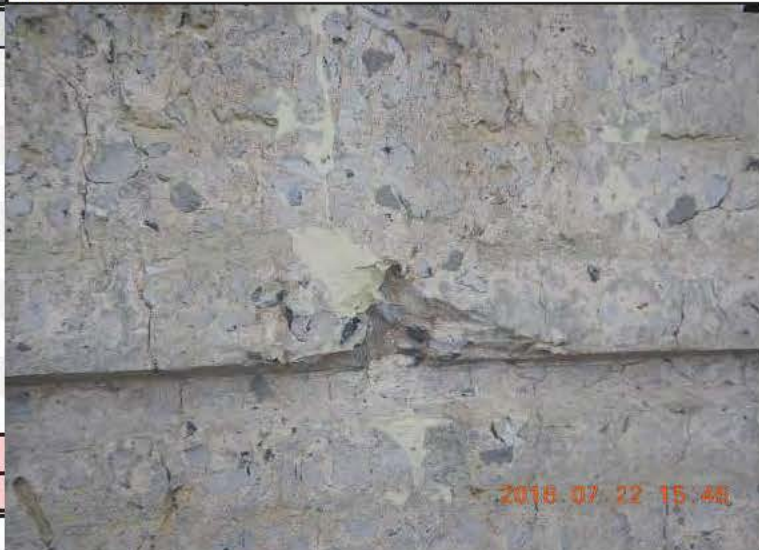
Aval					
<b>Cote CEC</b>		<b>Cote CEM (%)</b>			
4		A	B	C	D
		12	87	1	0
<b>Remarque / Observation</b>					
Fissures polygonales et verticales inférieures à 0,8 mm (injectées). Éclatements localisés.					
Numéro d'activité:					
Numéro de recommandation:

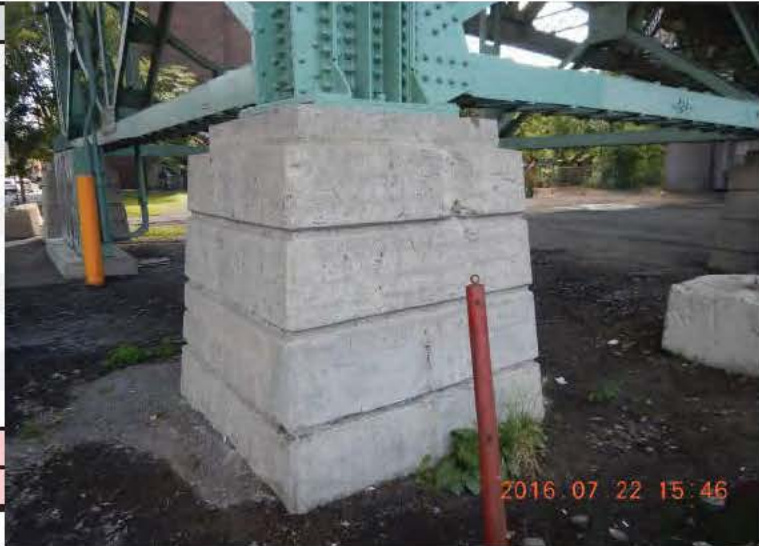
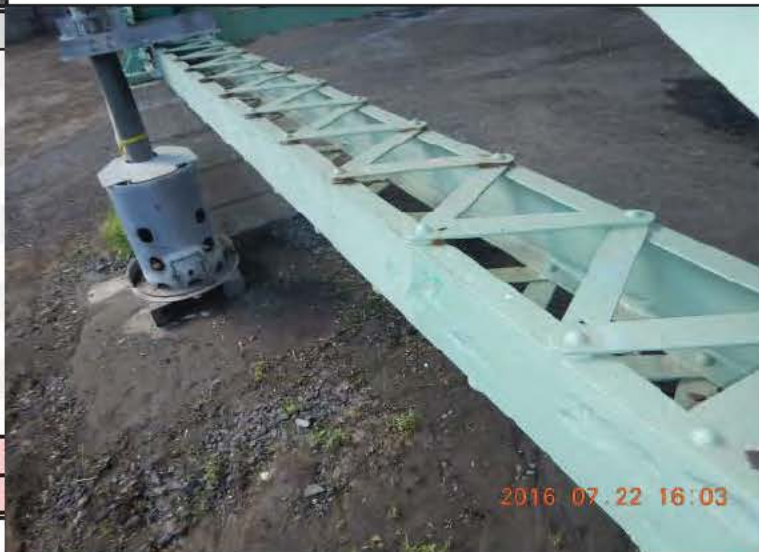
3		<b>A</b>	<b>B</b>	<b>C</b>	<b>D</b>
		93	4	2	1
<b>Remarque / Observation</b>					
Pertes de matériaux moyennes à très importantes. Perforation de 20mm de diamètre des étrésoillons. Déformation par corrosion des étrésoillons et des cornières.					
Numéro de photo: JC_8_160722_EM_8064					
Numéro d'activité: 3221					
Numéro de recommandation: 16039

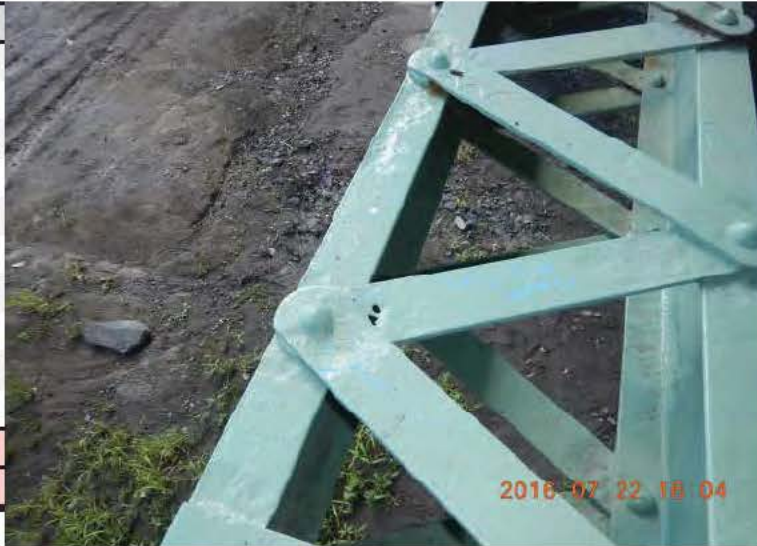
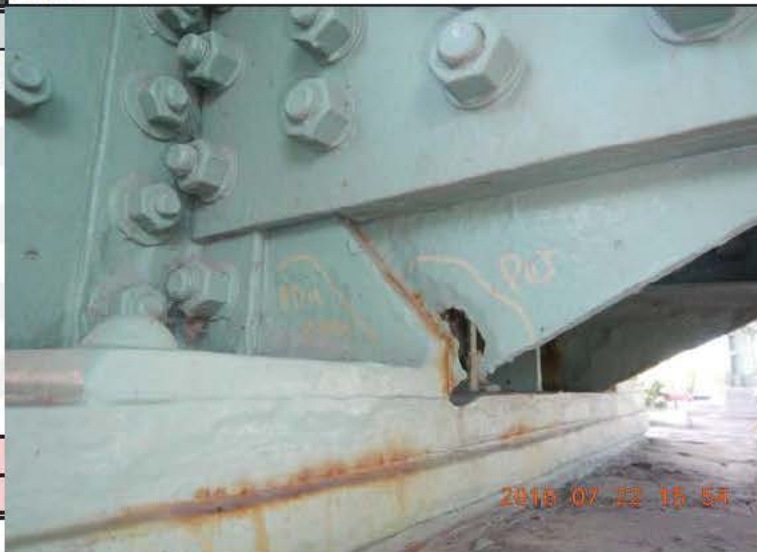
Banc d'acier - Assemblages					
<b>Localisation :</b>					
Regroupé					
<b>Cote CEC</b>		<b>Cote CEM (%)</b>			
2		<b>A</b>	<b>B</b>	<b>C</b>	<b>D</b>
		85	5	5	5
<b>Remarque / Observation</b>					
Perfo. de l'ass. 1 (53-O). PDM moy. à très imp. PDS d'environ 25% sur une pl. d'ass. Ass.s renforcées. Défauts de matériaux aff. de façon imp. la cap.					
Numéro de photo: JC_8_160722_EM_8058					
Numéro d'activité: 3221					
Numéro de recommandation: 16039

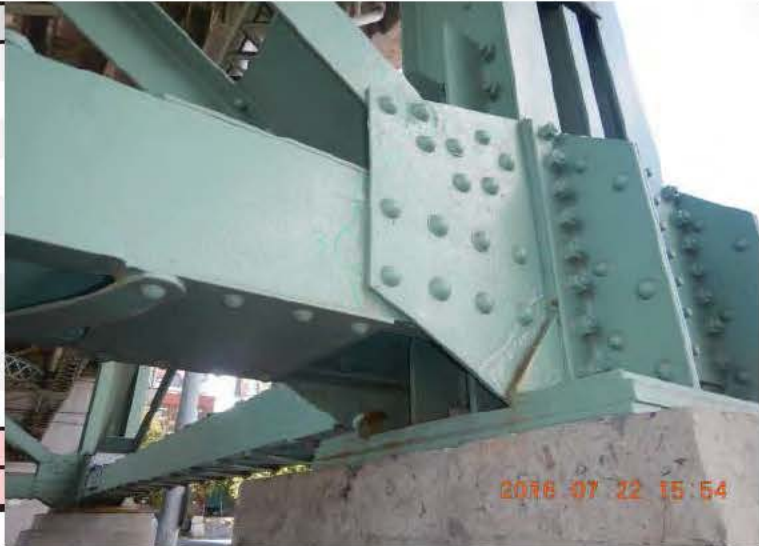
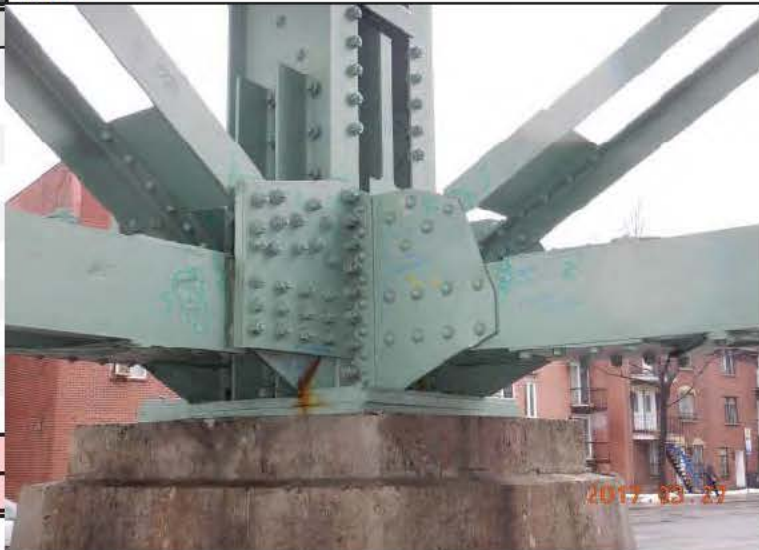
Numéro de photo: **JC\_8\_160722\_EM\_8059**

Regroupé					
<b>Cote CEC</b>		<b>Cote CEM (%)</b>			
2		A B C D			
		85 5 5 5			
<b>Remarque / Observation</b>					
Perfo. de l'ass. 1 (53-O). PDM moy. à très imp. PDS d'environ 25% sur une pl. d'ass. Ass.s renforcées. Défauts de matériaux aff. de façon imp. la cap.					
Numéro d'activité:				3221	
Numéro de recommandation:				16039

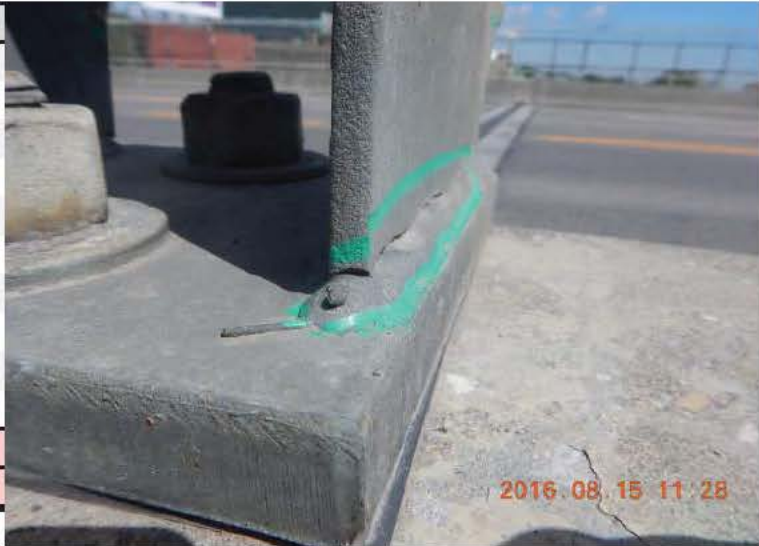
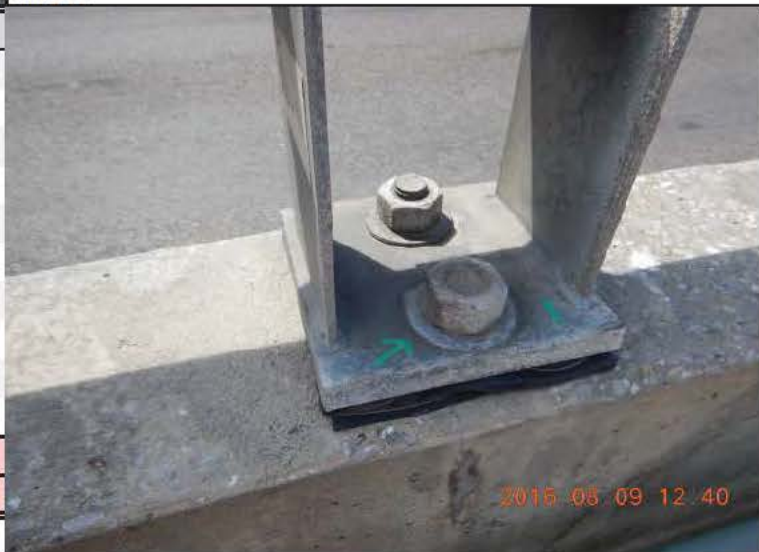
Aval					
<b>Cote CEC</b>		<b>Cote CEM (%)</b>			
3		<b>A</b>	<b>B</b>	<b>C</b>	<b>D</b>
		95	5	0	0
<b>Remarque / Observation</b>					
Fissures verticales inférieures à 0,8 mm. Extrémité des ancrages de 3 supports de la lisse d'acier situé entre le dessus et les 3/4 de la hauteur de l'écrou.					
<b>Numéro de photo: JC_8_160809_EM_8382</b>					
Numéro d'activité: 3071					
Numéro de recommandation: 10201

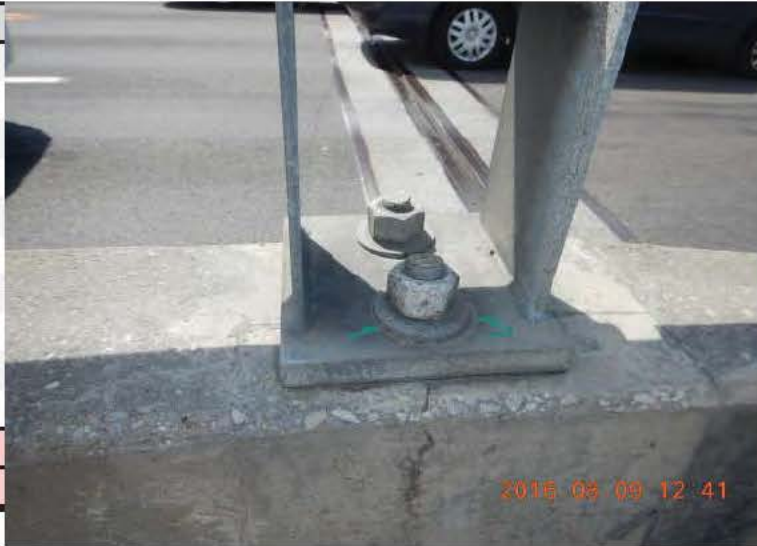
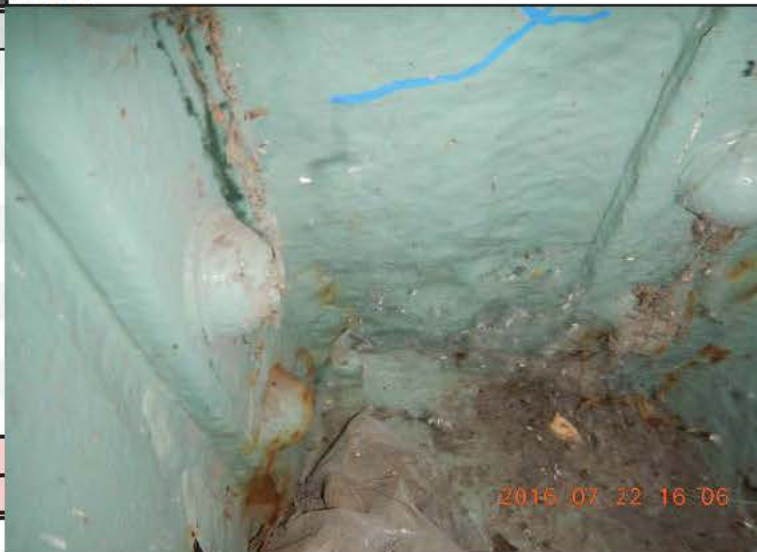
Numéro de photo: **JC\_8\_160809\_EM\_8384**

<b>Cote CEC</b>		<b>Cote CEM (%)</b>			
3		<b>A</b>	<b>B</b>	<b>C</b>	<b>D</b>
		96	2	1	1
<b>Remarque / Observation</b>					
Pertes de matériaux moyennes à très importantes. Perforation de l'âme à la base de la colonne 54-O.					
Numéro d'activité: 3211					
Numéro de recommandation: 10019

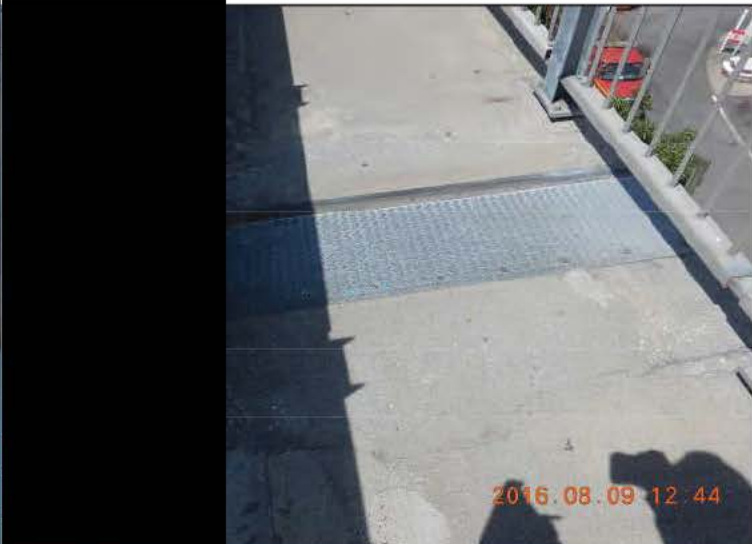
1 boulon manquant sur la plaque de recouvrement du trottoir aval.					
<b>Numéro de photo: JC_8_160809_EM_8385</b>					
Numéro d'activité: 2052					
Numéro de recommandation: 10198

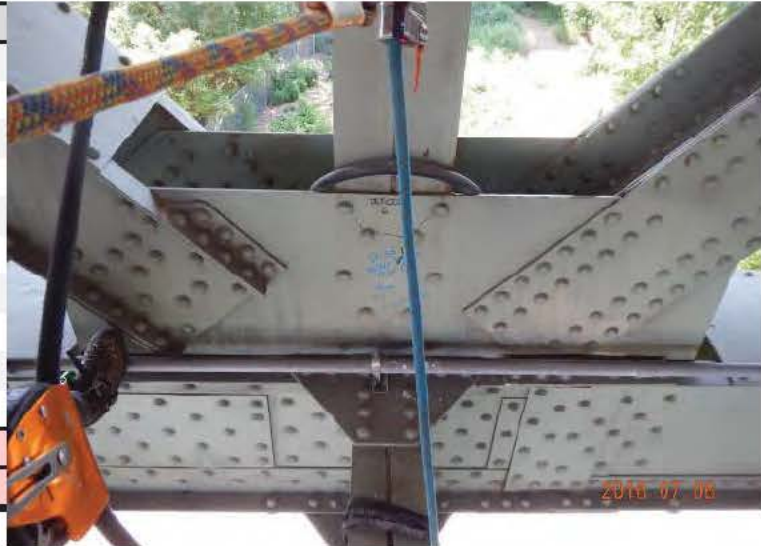
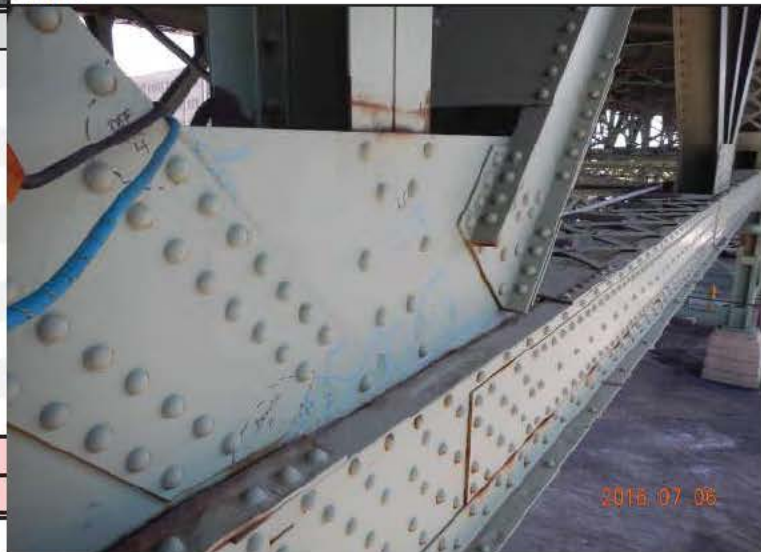
<b>Cote CEC</b>		<b>Cote CEM (%)</b>			
2		A	B	C	D
		93	3	2	2
<b>Remarque / Observation</b>					
Pertes de matériaux moyennes à très importantes pouvant réduire de façon importante la capacité. Déformation par corrosion.					
Numéro de photo: JC_8_160706_JM_9289					
Numéro d'activité: 3221					
Numéro de recommandation: 16039

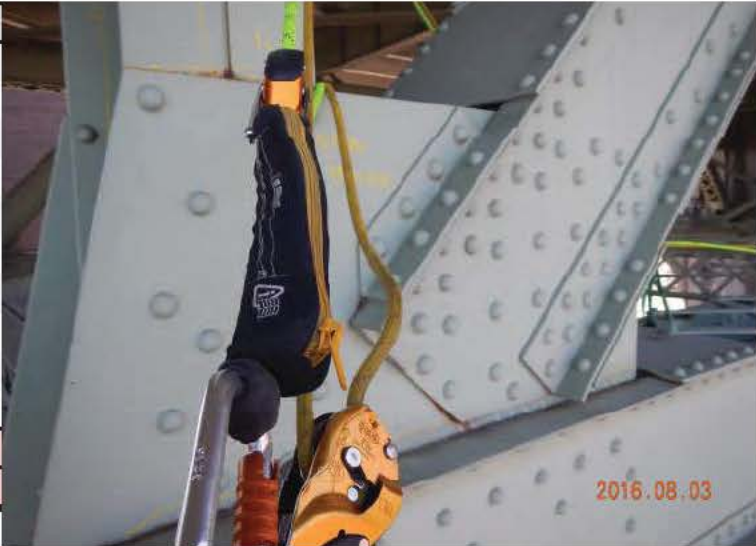
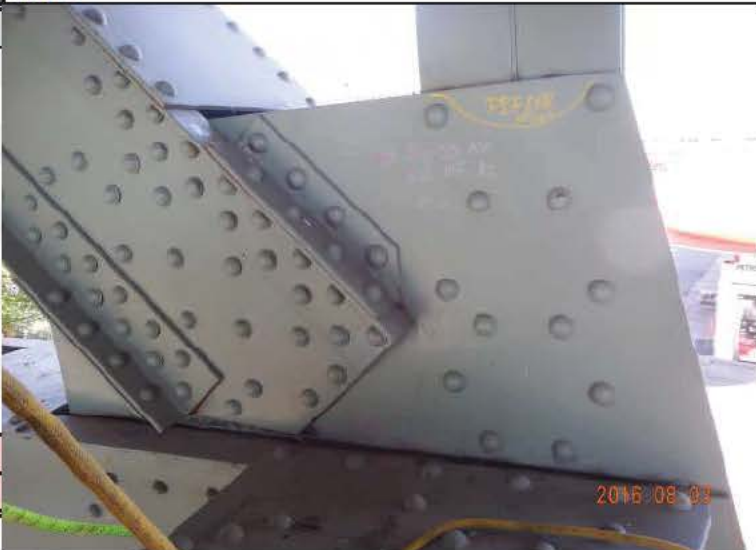
LO					
<b>Cote CEC</b>		<b>Cote CEM (%)</b>			
3		<b>A</b>	<b>B</b>	<b>C</b>	<b>D</b>
		94	4	1	1
<b>Remarque / Observation</b>					
Pertes de matériaux moyennes à très importante. Déformation par corrosion. Défauts de matériaux réduisant la capacité d'environ 15%.					
Numéro d'activité:				3221	
Numéro de recommandation:				16039

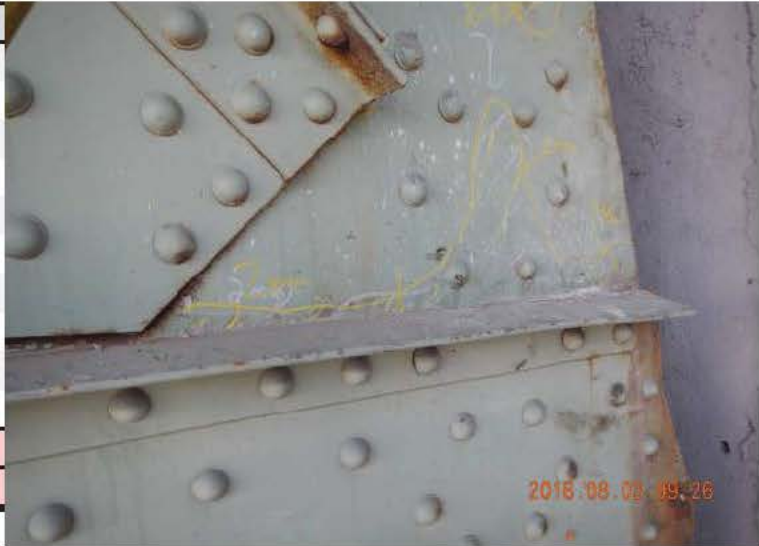
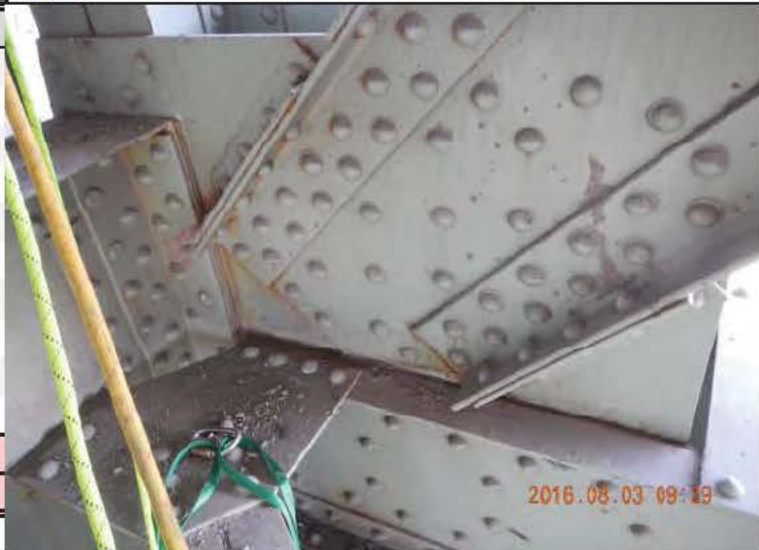
2					
		A	B	C	D
		94	4	1	1
<b>Remarque / Observation</b>					
Pertes de matériaux moyennes à très importante. Déformation par corrosion. Défauts de matériaux réduisant la capacité d'environ 20%.					
Numéro d'activité:				3221	
Numéro de recommandation:				16039

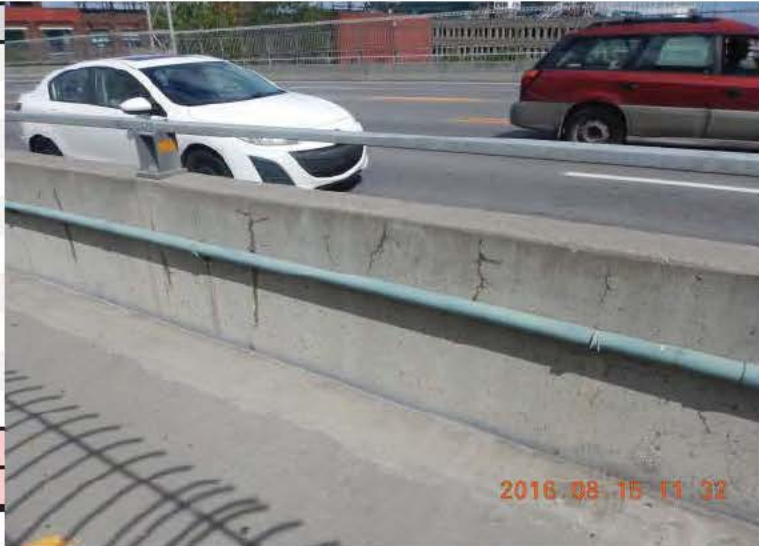
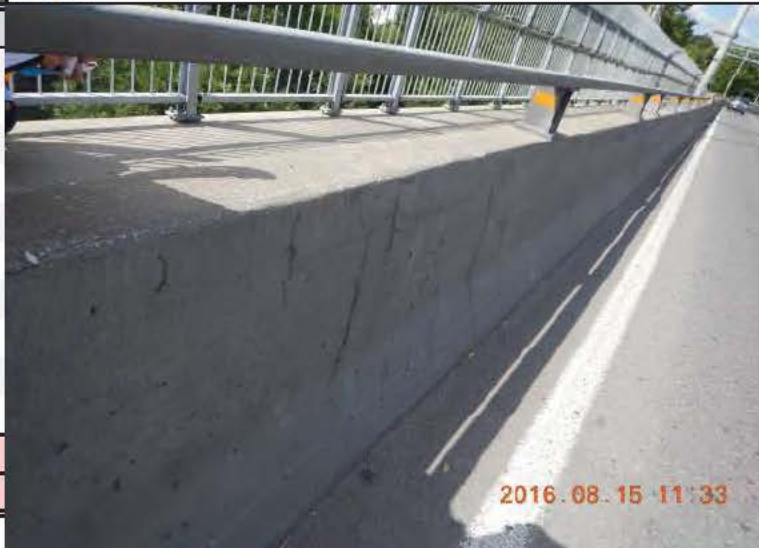
4					
		<b>A</b>	<b>B</b>	<b>C</b>	<b>D</b>
		95	5	0	0
<b>Remarque / Observation</b>					
Fissures verticales inférieures à 0,8 mm. Un support de lisse accidenté.					
<b>Numéro de photo: JC_8_160815_EM_8813</b>					
Numéro d'activité: 3071					
Numéro de recommandation: 10201

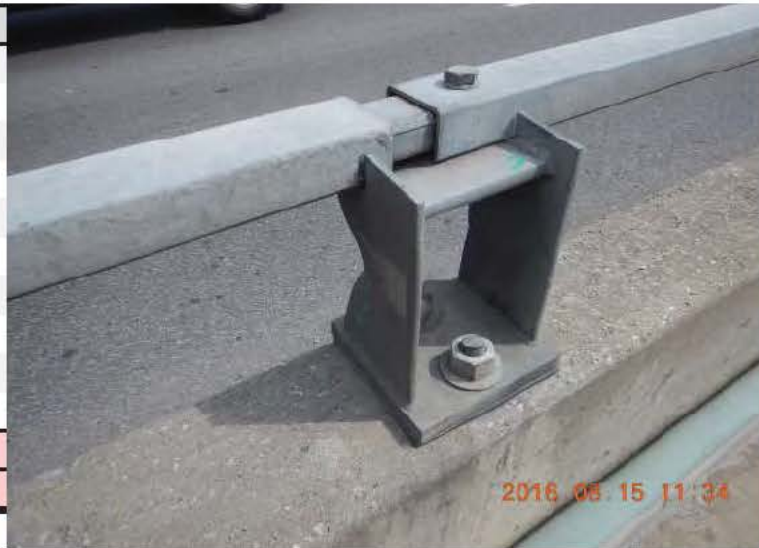
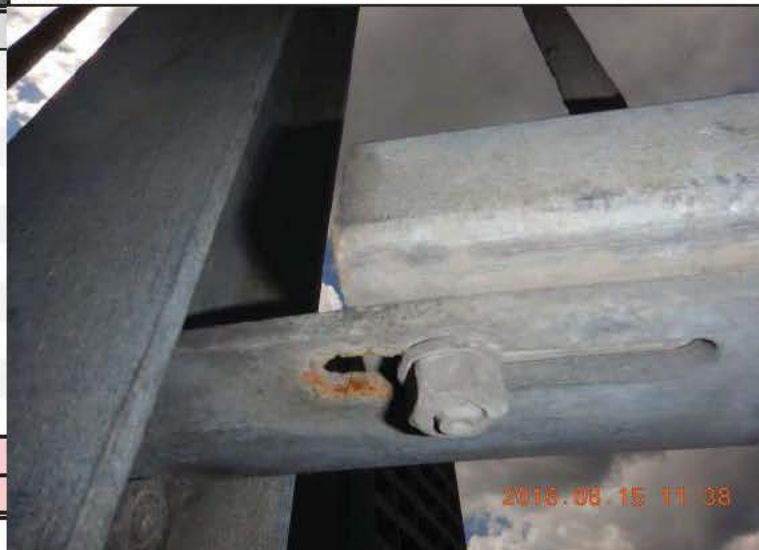
3		<b>A</b>	<b>B</b>	<b>C</b>	<b>D</b>
		98	2	0	0
<b>Remarque / Observation</b>					
Extrémité d'anc.s de 1 pot entre le dessus et les 3/4 de la hauteur de l'écrou. Dist. de rive insuf. à 1 ass. inf. Défauts ayant un impact imp. sur la cap.					
<b>Numéro de photo: JC_8_160815_EM_8817</b>					
Numéro d'activité: 3071					
Numéro de recommandation: 10161

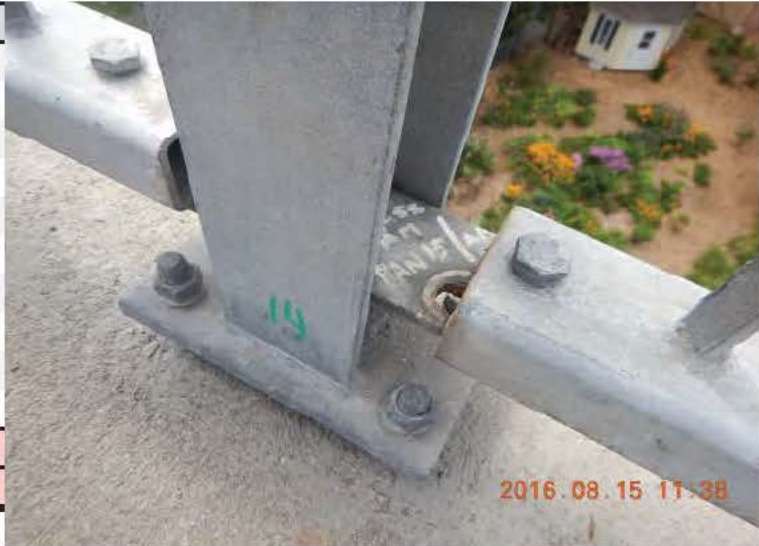
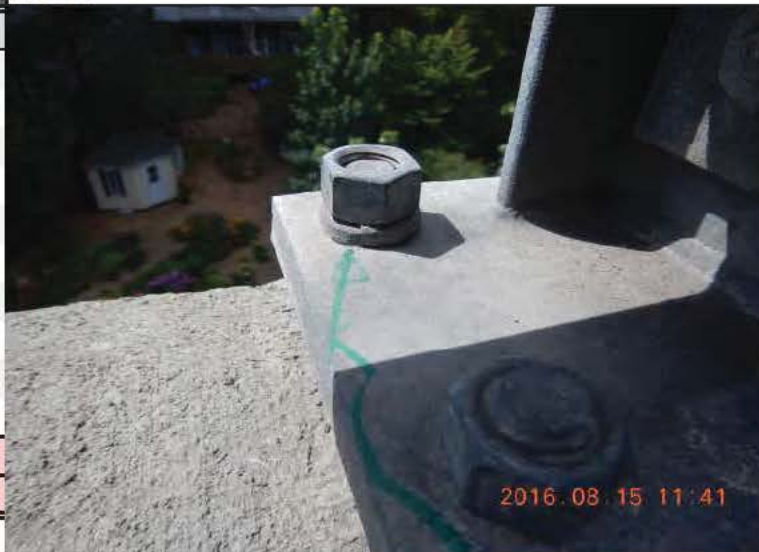
Amont					
<b>Cote CEC</b>		<b>Cote CEM (%)</b>			
3		<b>A</b>	<b>B</b>	<b>C</b>	<b>D</b>
		98	2	0	0
<b>Remarque / Observation</b>					
Extrémité d'anc.s de 1 pot entre le dessus et les 3/4 de la hauteur de l'écrou. Dist. de rive insuf. à 1 ass. inf. Défauts ayant un impact imp. sur la cap.					
Numéro d'activité: 3071					
Numéro de recommandation: 10161

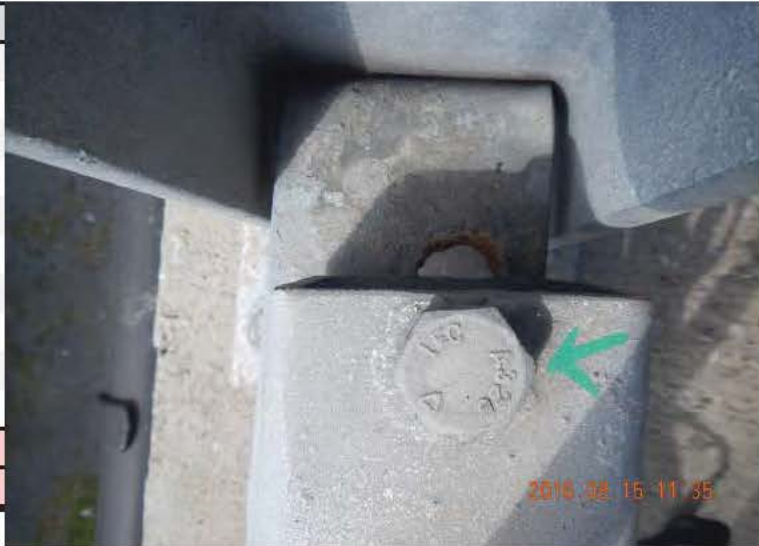
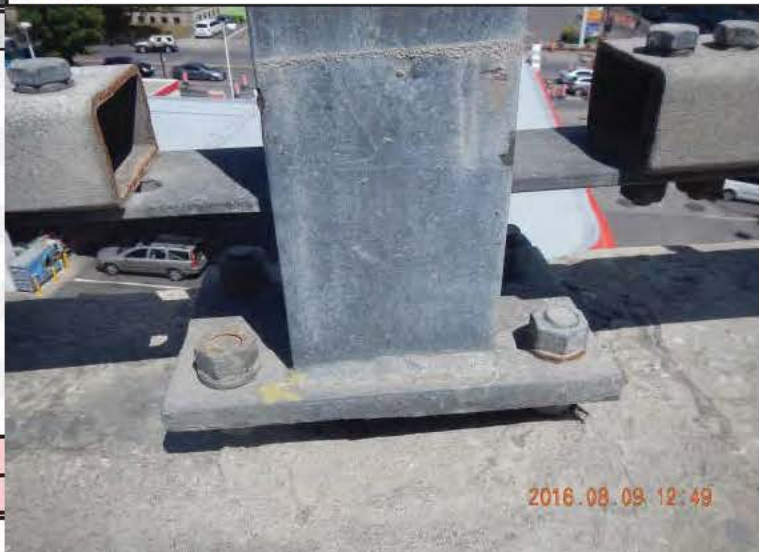
Aval					
<b>Cote CEC</b>		<b>Cote CEM (%)</b>			
3		<b>A</b>	<b>B</b>	<b>C</b>	<b>D</b>
		98	2	0	0
<b>Remarque / Observation</b>					
Extrémité d'ancrages de 4 poteaux entre le dessus et les 3/4 de la hauteur de l'écrou.					
Numéro d'activité: 3071					
Numéro de recommandation: 10161

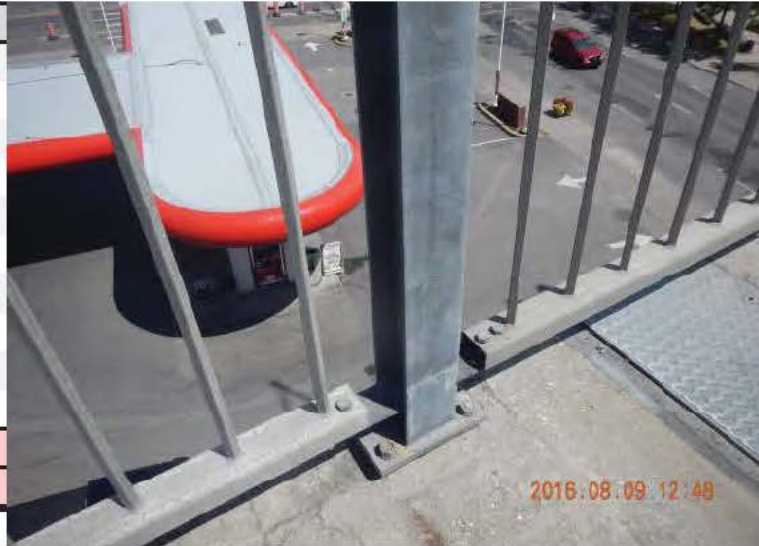
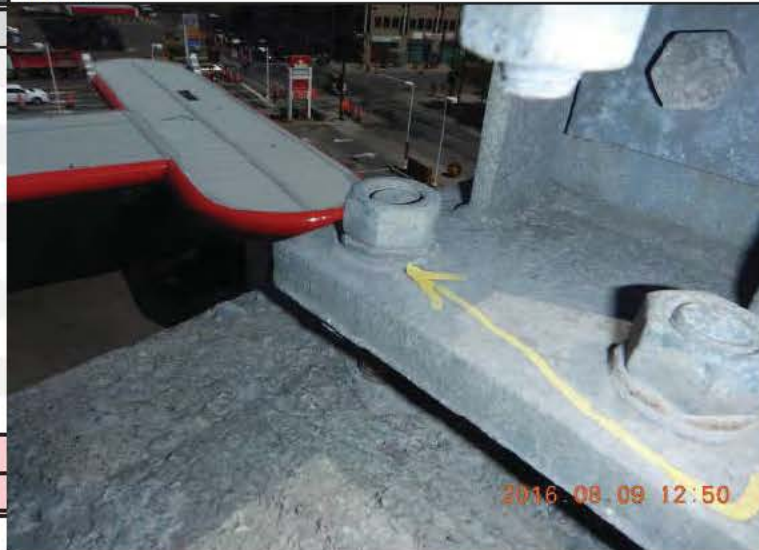
3		A B C D			
		98 2 0 0			
<b>Remarque / Observation</b>					
Extrémité d'ancrages de 4 poteaux entre le dessus et les 3/4 de la hauteur de l'écrou.					
<b>Numéro de photo: JC_8_160809_EM_8389</b>					
Numéro d'activité: 3071					
Numéro de recommandation: 10161

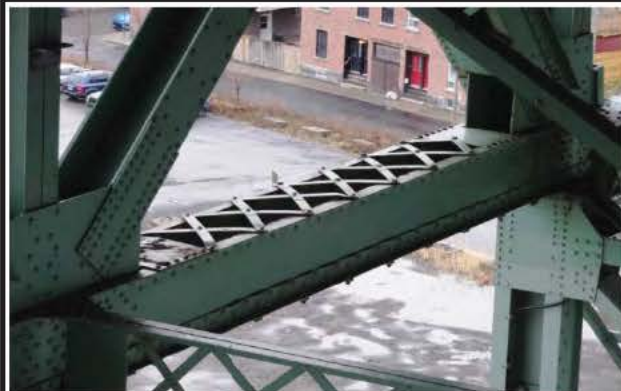
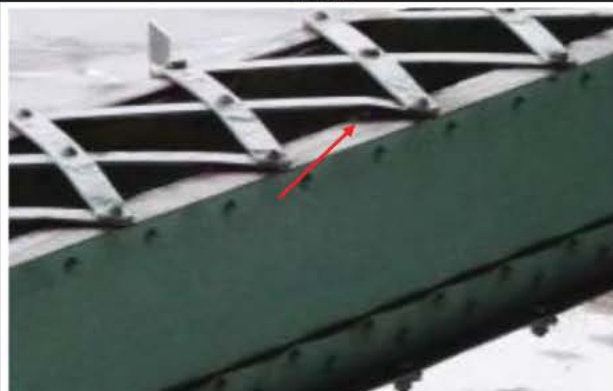
Dernière inspection: 2015-11-27						Évaluation: N/A	
A	B	C	D	CMI	CEC	FCS	Mode de rupture
92	4	2	2	4	2	N/A	N/A
Commentaires		Corrosion moyenne à très importante. Perte de matériau moyenne à importante. Déformation par corrosion moyenne des plaques d'âme, des cornières et des étréssillons. Déformation par corrosion très importante (jusqu'à 35 mm) des plaques d'âme, des cornières et des étréssillons des cordes 1-2 et 5-6 pouvant réduire de façon importante leur capacité.				Commentaires de l'évaluateur:	
Activités		Code	Unité	Quantité	Code	Unité	Quantité
		3221	Unité	2	N/A	N/A	N/A
Recommandation		9508			N/A

Photo 1: Corde inférieure JC\_8\_20151214 3682

Photo 2: Vue rapprochée JC\_8\_20151214 3682
