# Rapport d'inspection annuelle

Inspection générale du pont Jacques-Cartier, section 8  
Version finale

Contrat: 62408

14 avril 2017

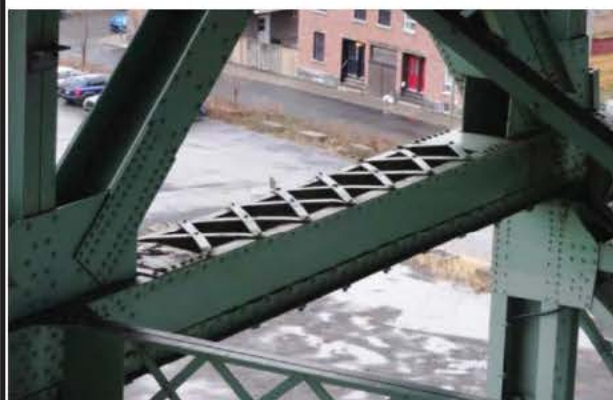
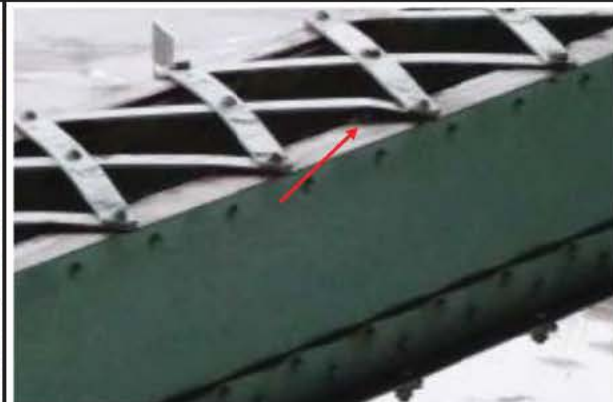
Pertes de matériaux moyennes à très importantes à la base des montants. Déformation par corrosion des plaques d'âme, des cornières et des étrépillons. Déformation par corrosion (jusqu'à 35 mm) des plaques d'âme, des cornières et des étrépillons pouvant réduire de façon importante leur capacité.

Photo 1: Corde inférieure JC\_8\_20151214\_3682

Photo 2: Vue rapprochée JC\_8\_20151214\_3682

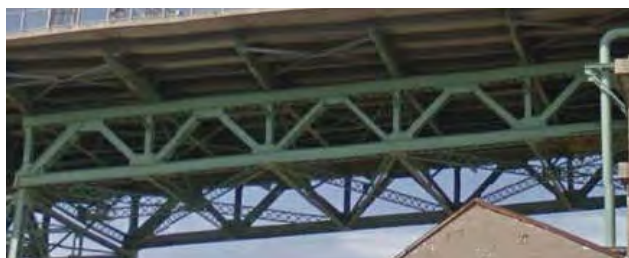
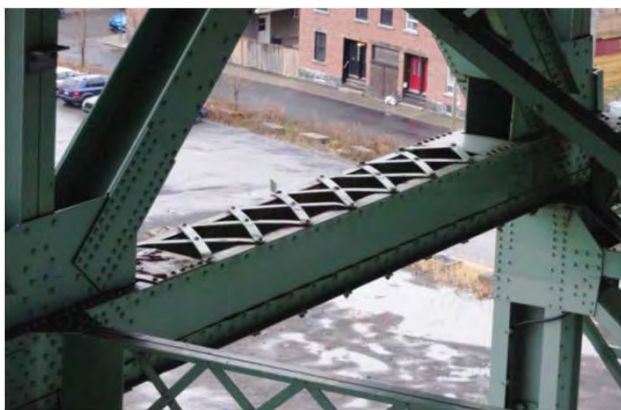
Fissuration	<input type="checkbox"/>	Pertes de matériaux moyennes à très importantes à la base des montants. Déformation par corrosion des plaques d'âme, des cornières et des étrépillons. Déformation par corrosion (jusqu'à 35 mm) des plaques d'âme, des cornières et des étrépillons L0-L2. <b>Travaux en cours (JC_8_160804_AK_7694).</b>
Perforation	<input type="checkbox"/>	
Rivet déficient	<input type="checkbox"/>	
Déformation par flamb. / voil.	<input type="checkbox"/>	
Autres déformations	<input checked="" type="checkbox"/>

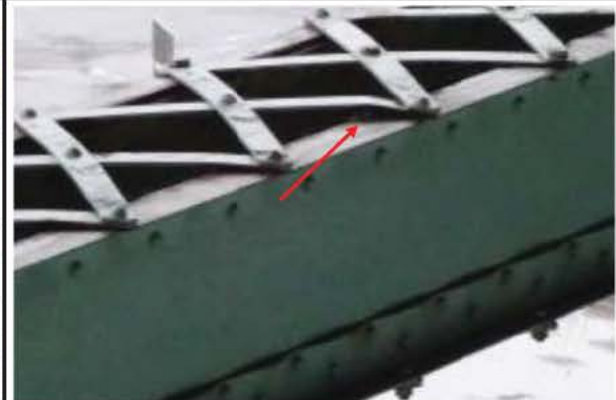
Avis technique clos:  
- Élément L0-L2 remplacé.  
- Cotes rehaussées.

Photo 2: Vue rapprochée JC\_8\_20151214\_3682

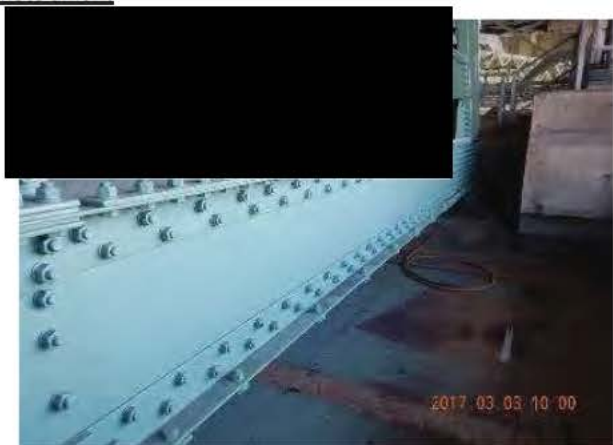
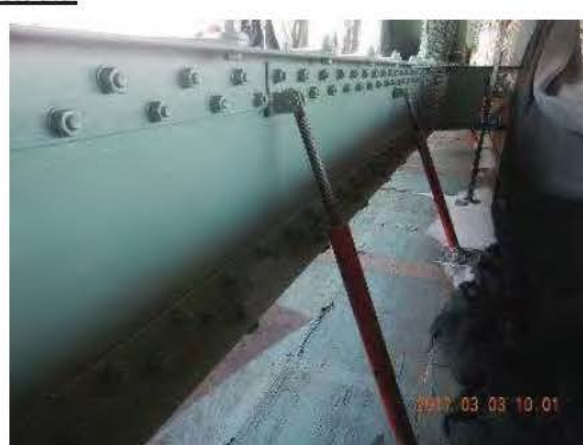
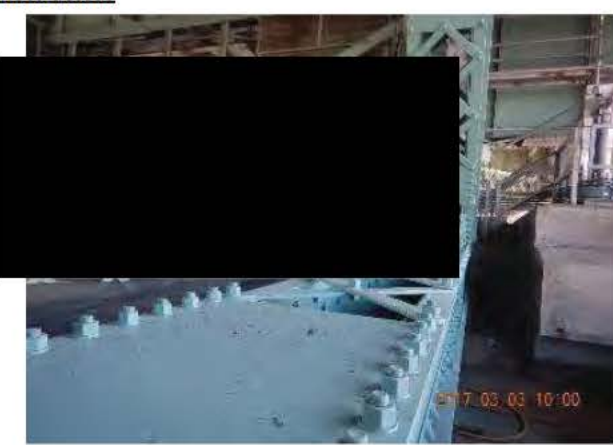
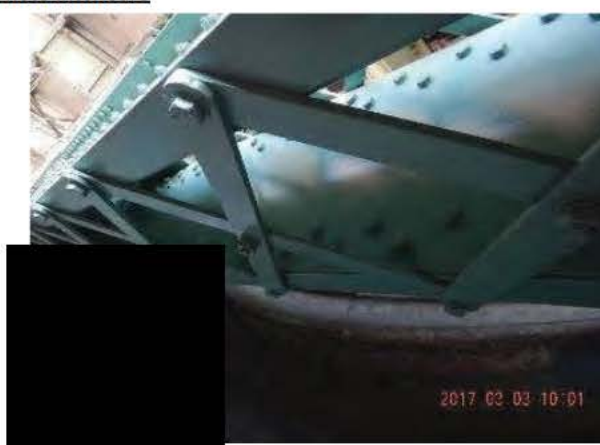
Fissuration		Travaux de renforcement en cours (JC_8_170303_JM_8802@8805).
Perforation		
Rivet déficient		
Déformation par flamb. / voil.		
Autres déformations	X

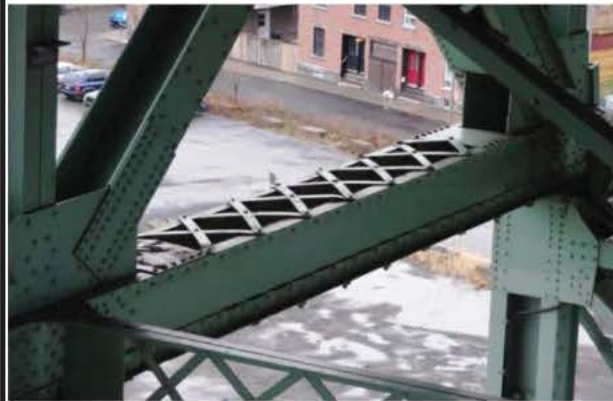
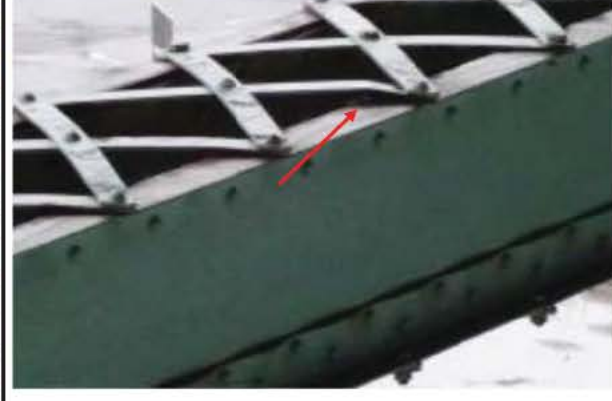
Pertes de matériaux moyennes à très importantes à la base des montants. Déformation par corrosion des plaques d'âme, des cornières et des étrépillons. Défauts de matériaux pouvant réduire la capacité de façon importante.

Photo 1: Corde inférieure JC\_8\_20151214\_3682

Photo 2: Vue rapprochée JC\_8\_20151214\_3682

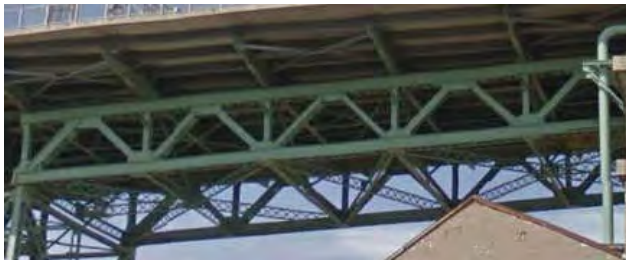
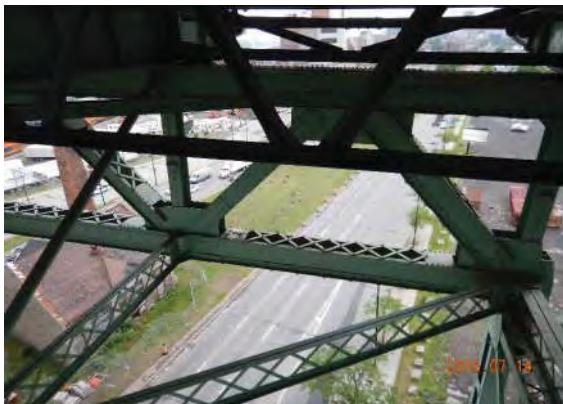
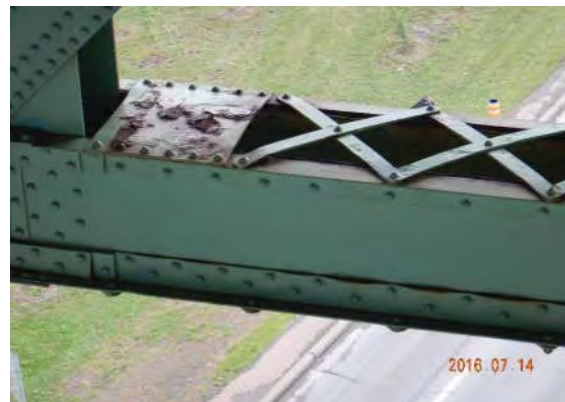
Fissuration		Pertes de matériaux moyennes à très importantes à la base des montants. Déformation par corrosion (jusqu'à 35 mm) des plaques d'âme, des cornières et des étrépillons. <b>Travaux en cours.</b>
Perforation		
Rivet déficient		
Déformation par flamb. / voil.		
Autres déformations	x

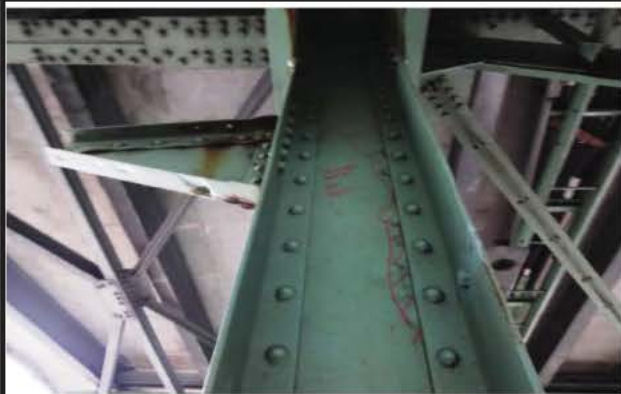
JC\_8\_20151214\_3658

Dernière inspection: 2015-11-27						Evaluation: N/A	
A	B	C	D	CMI	CEC	FCS	Mode de rupture
95	3	1	1	2	1	N/A	N/A
Commentaires		Perforation à la base des montants. Corrosion moyenne à importante. Déformation par corrosion importante des semelles du montant 6 pouvant réduire de façon très importante sa capacité.				Commentaires de l'évaluateur:	
Activités		Code	Unité	Quantité	Code	Unité	Quantité
		3221	Unité	1	N/A	N/A	N/A
Recommandation		9508				N/A

Photo 1: Montant

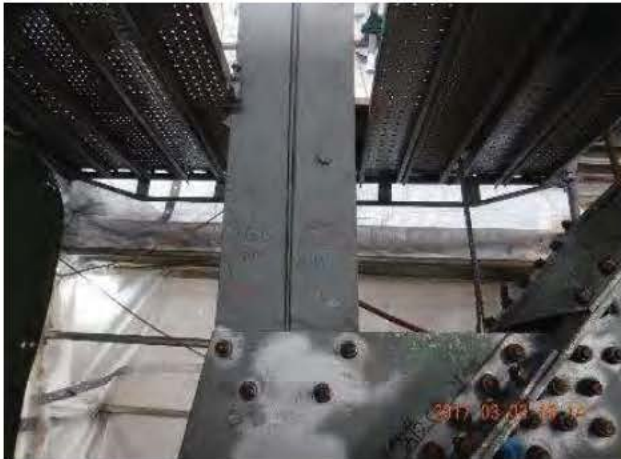
Fissuration		Pertes de matériaux moyennes à très importantes. Déformation par corrosion des semelles du montant pouvant réduire la capacité de façon très importante. <b>Travaux de renforcement en cours.</b>
Perforation	x	
Rivet déficient		
Déformation par flamb. / voil.		
Autres déformations	x

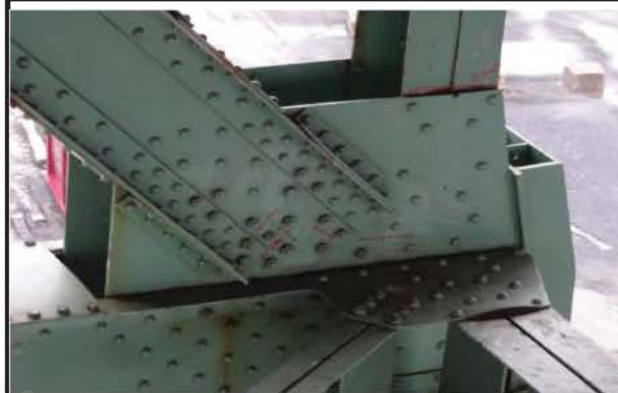
Photo 1: Assemblage inférieur JC\_8\_20151214\_3677

Dernière inspection: 2015-11-27						Evaluation: N/A	
A	B	C	D	CMI	CEC	FCS	Mode de rupture
95	3	1	1	2	1	N/A	N/A
Commentaires		Perte de matériau de 4 mm (PDS 10 à 20%) à la section de transfert de l'assemblage 5. Perte de matériau de 6 à 8 mm (PDS 20 à 30%) aux sections de transfert des assemblages 1, 2 et 4. Perte de matériau de 7 à 11 mm (PDS >30%) aux sections de transfert des assemblages 3 et 6 avec la corde inférieure pouvant réduire de façon très importante leur capacité.				Commentaires de l'évaluateur:	
Activités		Code	Unité	Quantité	Code	Unité	Quantité
Recommandation		3221	Unité	5	N/A	N/A	N/A
		9508				N/A

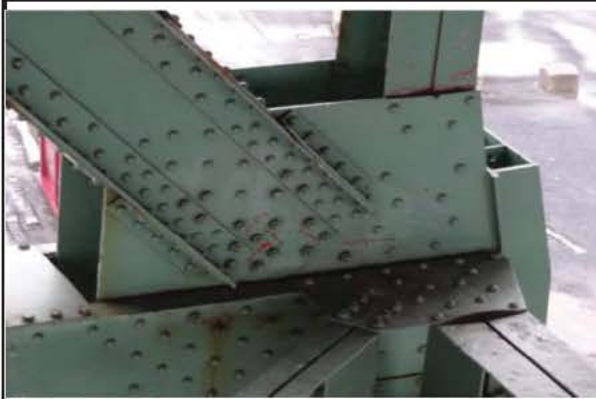
Photo 1: Assemblage inférieur JC\_8\_20151214\_3677

Pertes de matériaux moyennes à très importantes. Pertes pouvant réduire de façon très importante leur capacité.

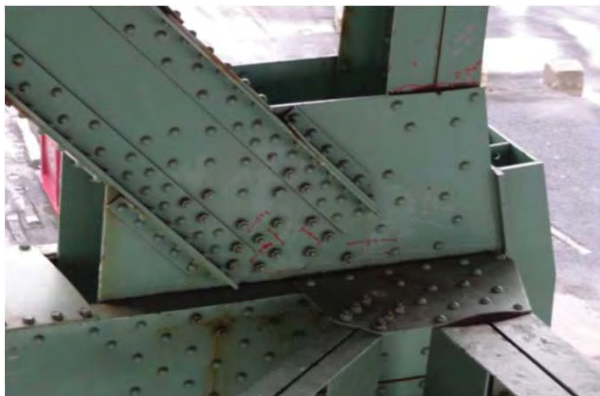
Photo plaque amont, face extérieure:

Fissuration	<input type="checkbox"/>	Travaux en cours (JC_8_160804_AK_7694).
Perforation	<input type="checkbox"/>	
Rivet déficient	<input type="checkbox"/>	
Déformation par flamb. / voil.	<input type="checkbox"/>	
Autres déformations	<input type="checkbox"/>

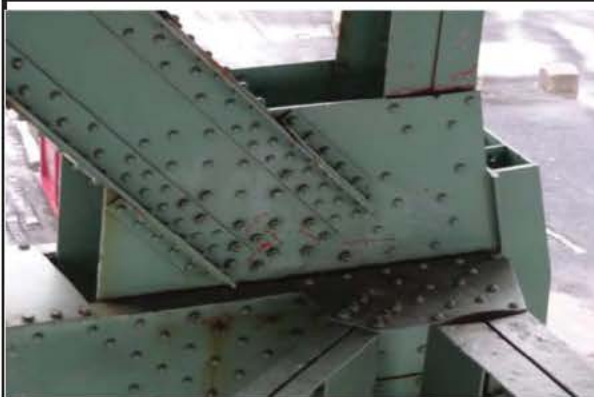
Photo 1: Assemblage inférieur JC\_8\_20151214\_3677

Dernière inspection: 2017-03-03						Évaluation: N/A	
A	B	C	D	CMI	CEC	FCS	Mode de rupture
95	3	1	1	2	1	N/A	N/A
Commentaires						Commentaires de l'évaluateur:	
Pertes de matériaux moyennes à très importantes réduisant la capacité de plus de 30%. Travaux en cours.							
Activités		Code	Unité	Quantité	Code	Unité	Quantité
		3221	Unité	1	N/A	N/A	N/A
Recommandation		16039			N/A

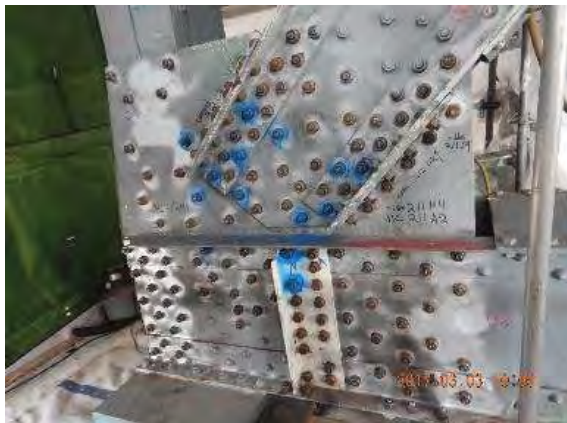
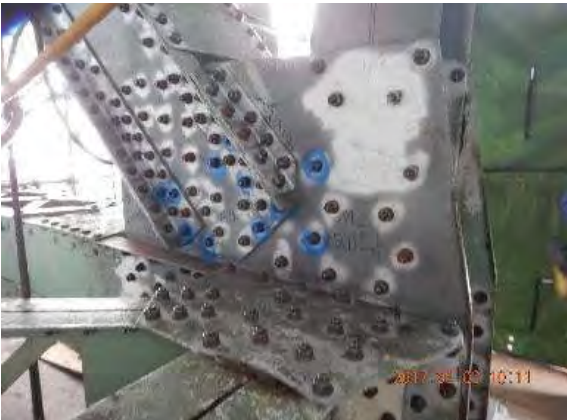
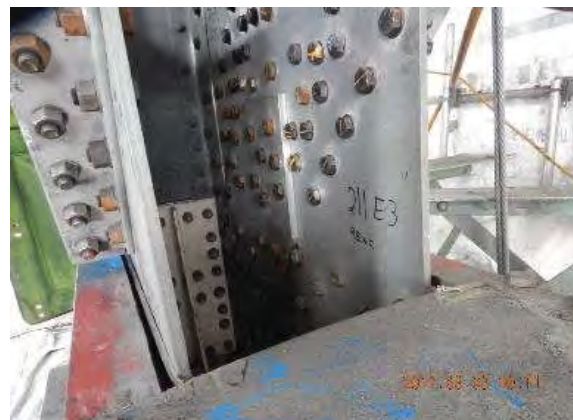
Fissuration	<input type="checkbox"/>	Travaux de renforcement en cours.
Perforation	<input type="checkbox"/>	
Rivet déficient	<input type="checkbox"/>	
Déformation par flamb. / voil.	<input type="checkbox"/>	
Autres déformations	<input type="checkbox"/>

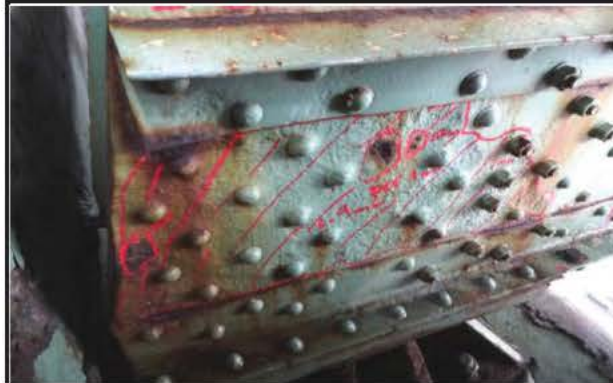
Photo 1: Corde inférieure JC\_8\_20151214\_3655

Dernière inspection: 2015-11-27						Evaluation: N/A	
A	B	C	D	CMI	CEC	FCS	Mode de rupture
92	4	3	1	3	1	N/A	N/A
Commentaires		Perforation de la semelle inférieure de la corde 1-2. Perte de matériau moyenne à très importante. Déformation par corrosion très importante (jusqu'à 30 mm) des plaques d'âme, des cornières et des étrépillons des cordes 1-2 et 5-6 pouvant réduire de façon très importante leur capacité.				Commentaires de l'évaluateur:	
Activités		Code	Unité	Quantité	Code	Unité	Quantité
		3221	Unité	2	N/A	N/A	N/A
Recommandation		9508				N/A

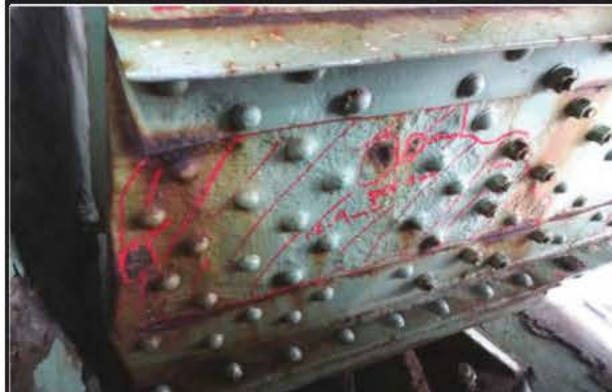
Photo 1: Corde inférieure JC\_8\_20151214\_3655

Dernière inspection: 2016-08-04						Evaluation: N/A	
A	B	C	D	CMI	CEC	FCS	Mode de rupture
92	4	3	1	3	1	N/A	N/A
Commentaires		Pertes de matériaux moyennes à très importantes. Perforation de la semelle inférieure. Déformation par corrosion (jusqu'à 30 mm) des plaques d'âme, des cornières et des étrésoilons. Défauts de matériaux pouvant réduire la capacité de façon très importante. Travaux en cours.				Commentaires de l'évaluateur:	
Activités		Code	Unité	Quantité	Code	Unité	Quantité
		3221	Unité	1	N/A	N/A	N/A
Recommandation		9508			N/A

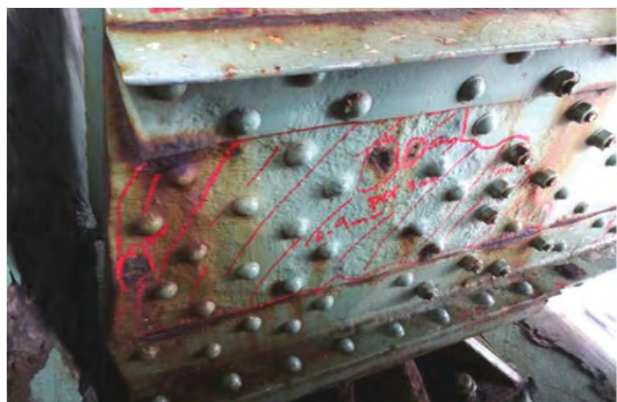
Photo amont

Fissuration		Perforation de la semelle inférieure de la corde L0-L2. Pertes de matériaux moyennes à très importantes. Déformation par corrosion (jusqu'à 30 mm) des plaques d'âme, des cornières et des étrépillons des cordes L0-L2 pouvant réduire de façon très importante leur capacité. <b>Travaux en cours: JC_8_160804_AK_7695@7696</b>
Perforation	x	
Rivet déficient		
Déformation par flamb. / voil.		
Autres déformations	x

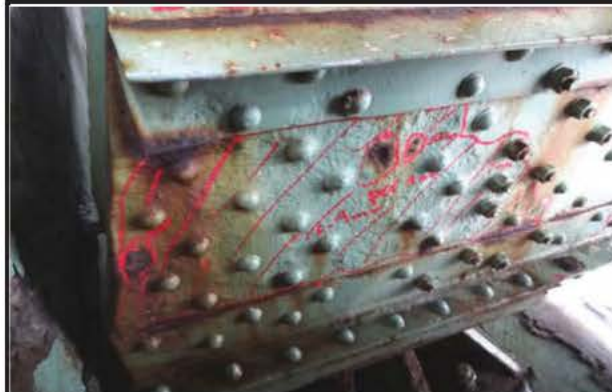
Photo 1: Corde inférieure JC\_8\_20151214\_3655

Avis technique clos:  
- Élément L0-L2 renforcé.  
- Aucun défaut réduisant la capacité de manière importante.  
- Cotes rehaussées.

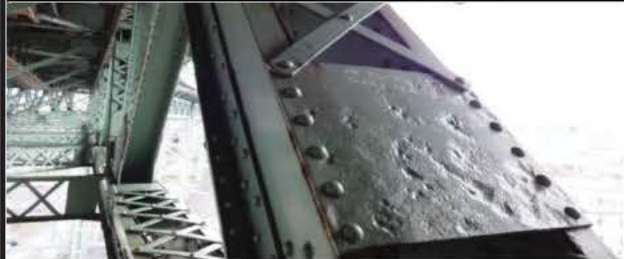
Photo 1: Diagonale JC\_8\_20151214\_3652

Dernière inspection: 2015-11-27						Evaluation: N/A	
A	B	C	D	CMI	CEC	FCS	Mode de rupture
97	2	1	0	1	2	N/A	N/A
Commentaires		Corrosion moyenne à importante. Déformation par corrosion et perte de matériau moyenne à importante des plaques d'âme, des cornières et des étréillons de la diagonale 1 (N) pouvant réduire de façon importante sa capacité.				Commentaires de l'évaluateur:	
Activités		Code	Unité	Quantité	Code	Unité	Quantité
		3221	Unité	1	N/A	N/A	N/A
Recommandation		9508			N/A

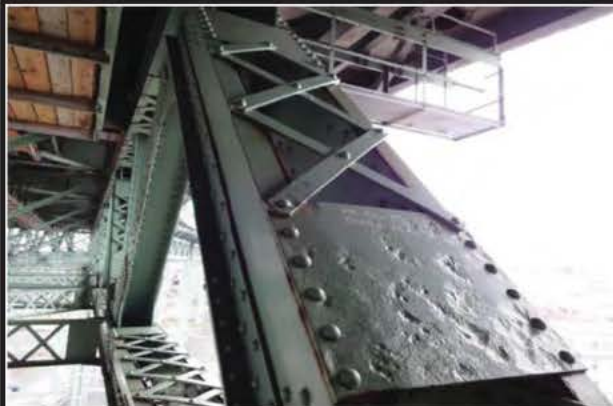
Photo 1: Diagonale JC\_8\_20151214\_3652

Déformation par corrosion et pertes de matériaux moyennes à importantes des plaques d'âme, des cornières et des étréssillons. Défaut de matériaux sur L0-L1 réduisant la capacité de façon importante.

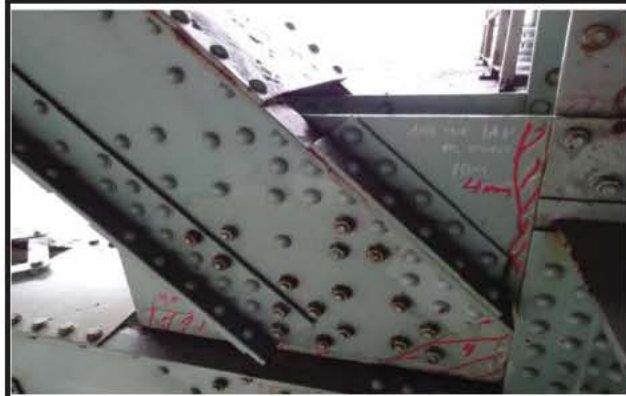
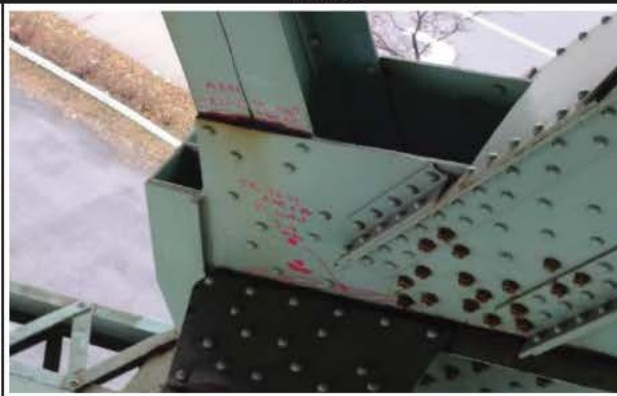
Dernière inspection: 2015-11-27						Evaluation: N/A	
A	B	C	D	CMI	CEC	FCS	Mode de rupture
95	3	1	1	2	1	N/A	N/A
Commentaires		Corrosion moyenne à importante. Déformation par corrosion et perforation du renfort de l'assemblage 1. Perte de matériau de 6 à 11 mm (PDS >30%) aux sections de transfert des assemblages 1, 4 et 6 avec la corde inférieure pouvant réduire de façon très importante leur capacité.				Commentaires de l'évaluateur:	
Activités		Code	Unité	Quantité	Code	Unité	Quantité
		3221	Unité	3	N/A	N/A	N/A
Recommandation		9508			N/A

Élément inspecté à distance dans le cadre de l'inspection générale.

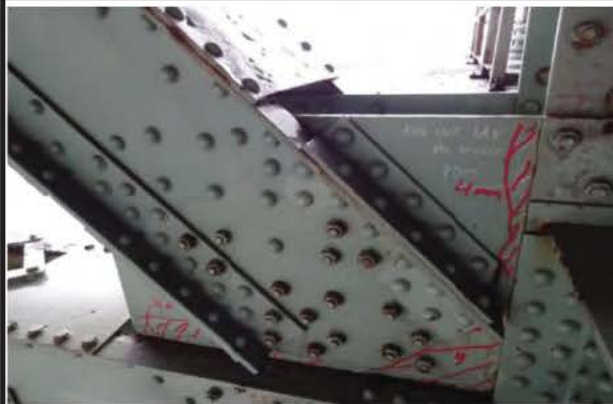
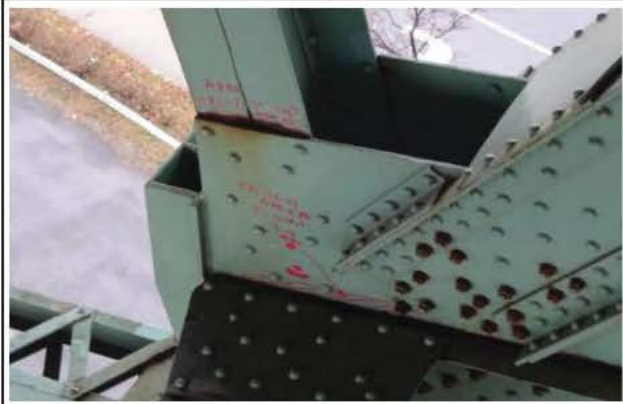
Pertes de matériaux moyennes à très importantes avec perforation du renfort. Déformation par corrosion. Défauts de matériaux réduisant la capacité de façon très importante.

Élément inspecté à distance dans le cadre de l'inspection générale 2015.

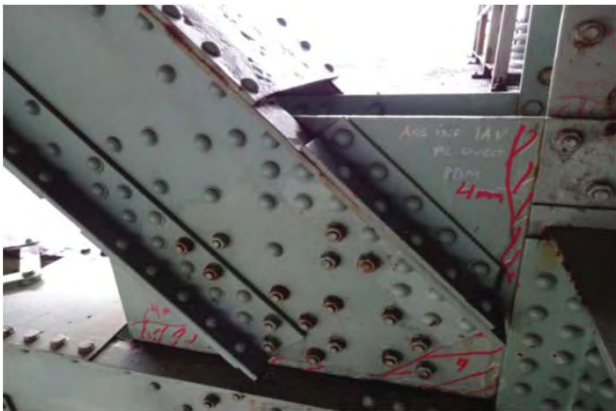
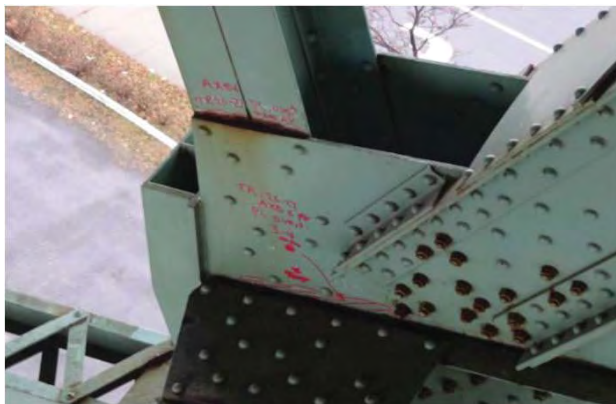
Fissuration	Déformation par corrosion et pertes de matériaux moyennes à très importantes avec perforation du renfort de l'assemblage . Pertes de matériaux très importantes de 6 à 11 mm (PDS >30%) aux sections de transfert des assemblages 1, 4 et 6 avec la corde inférieure pouvant réduire de façon très importante leur capacité. <b>Travaux en cours.</b>
Perforation	
Rivet déficient	
Déformation par flamb. / voil.	
Autres déformations

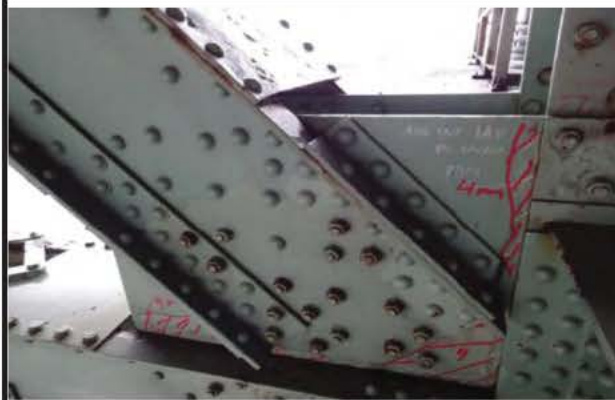
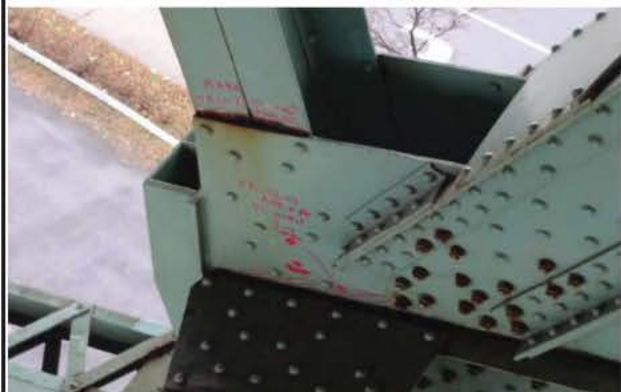
Avis technique clos:  
- Éléments L0, L6 et L10 en travaux ou éléments renforcés.  
- Aucun défaut réduisant la capacité de manière importante.  
- Cotes rehaussées.

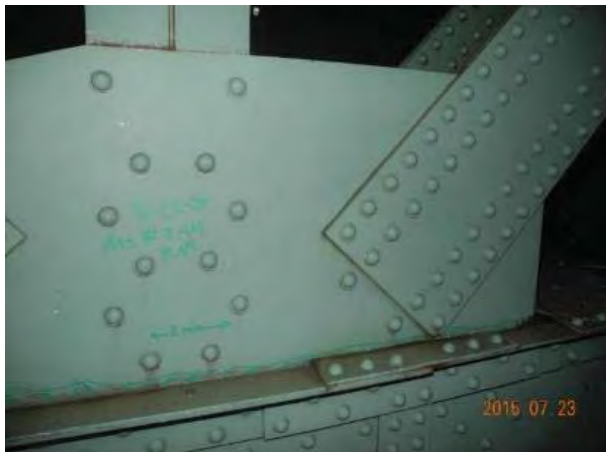
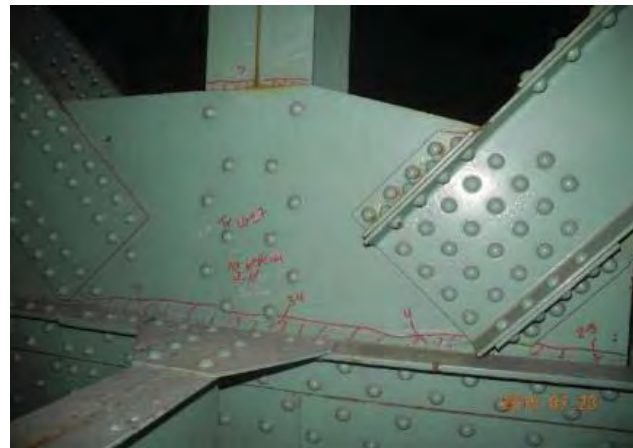
**Défaut et origine:** Perte de matériaux causée par corrosion.

Perte de matériaux dans les zones de cisaillement horizontales de 2mm sur le côté amont et de 4mm sur le côté aval. Suivi au 6 mois jusqu'au renforcement.

Perte de matériaux dans les zones de cisaillement horizontales de 2 mm sur la plaque amont, face amont et de 2 à 4 mm sur la plaque aval, face aval.

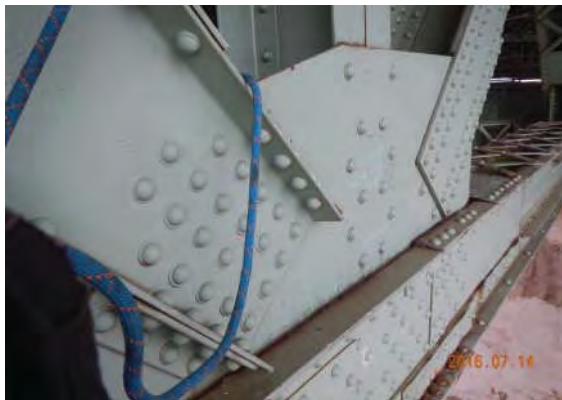
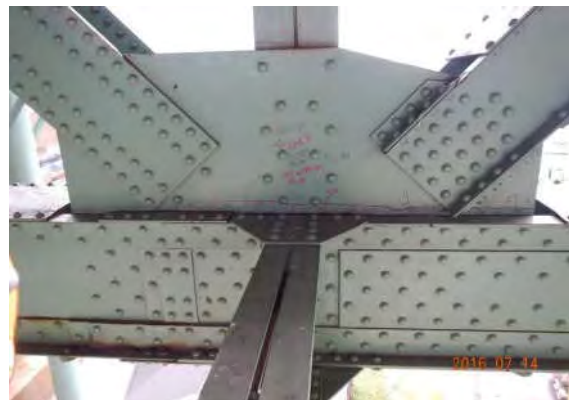
Dernière inspection: 2016-07-14						Évaluation: N/A	
A	B	C	D	CMI	CEC	FCS	Mode de rupture
95	2	3	0	2	2	1,01	Cisaillement
Commentaires		Pertes de matériaux moyennes à importantes réduisant la capacité d'environ 20%.				Commentaires de l'évaluateur: Perte de matériaux dans les zones de cisaillement horizontales de 2mm sur le côté amont et de 4mm sur le côté aval. Suivi au 6 mois jusqu'au renforcement.	
Activités		Code	Unité	Quantité	Code	Unité	Quantité
		3221	Unité	1	N/A	N/A	N/A
Recommandation		9508				N/A

Pertes de matériaux moyennes à importantes dans les zones de cisaillement horizontales sur les côtés amont et aval.

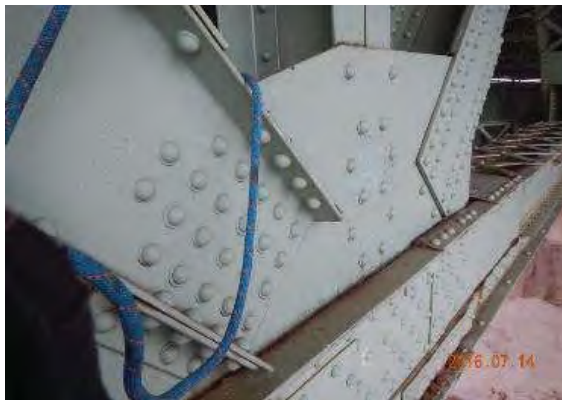
Photo 1: amont

Avis technique clos:  
- Élément L2 renforcé.  
- Aucun défaut réduisant la capacité de manière importante.  
- Cotes rehaussées.

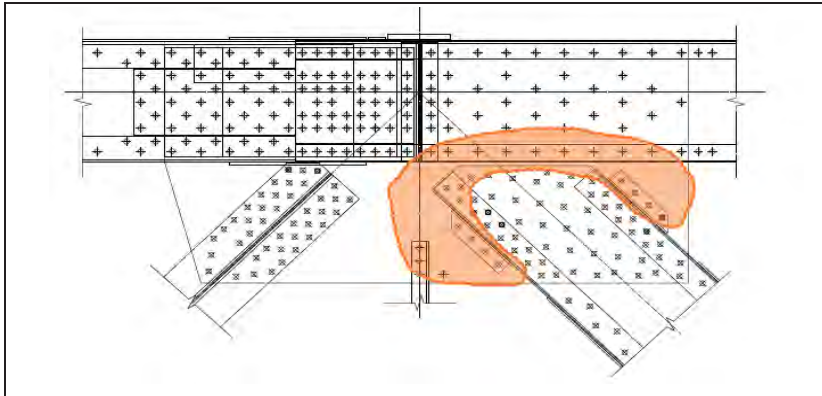
Localisation de la zone la plus sollicitée

**Commentaire de l'évaluateur:**  
Aucune perte de matériaux. Gousset fortement sollicité. Suivi à chaque inspection générale jusqu'au renforcement.

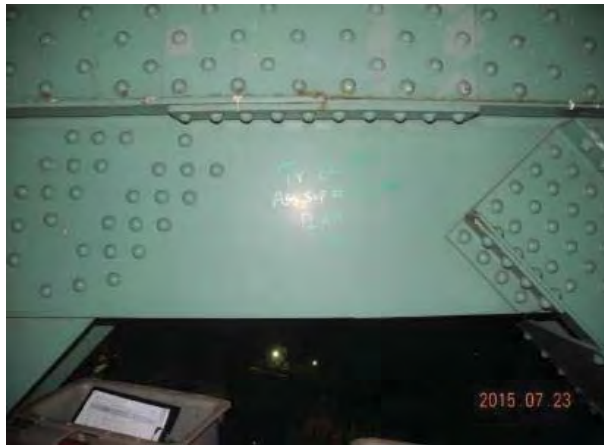
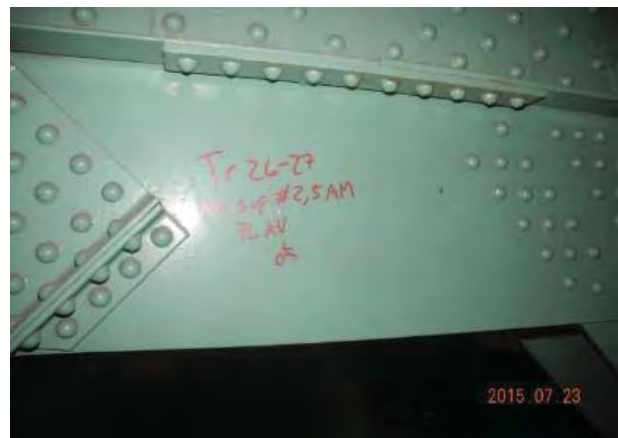
Aucun défaut à noter.

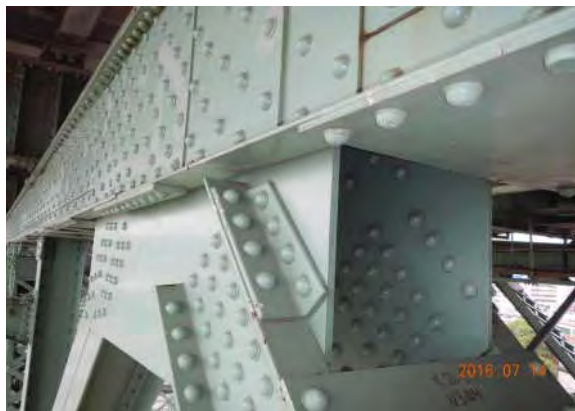
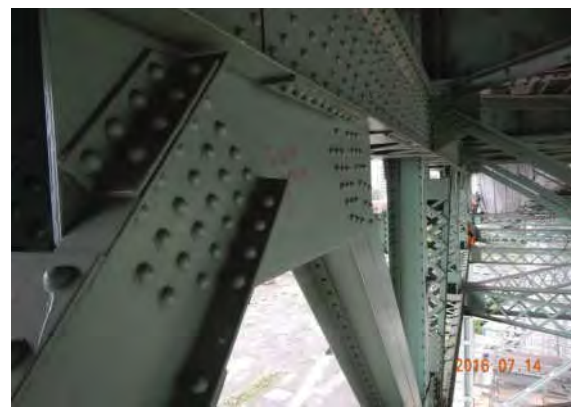
Photo 1: amont

Aucune perte de matériaux. Gousset fortement sollicité.

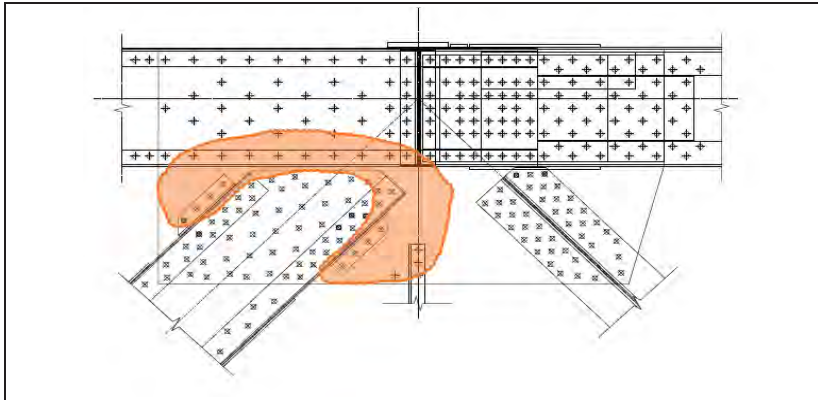
Localisation de la zone la plus sollicitée

**Commentaire de l'évaluateur:**  
Aucune perte de matériaux. Gousset fortement sollicité. Suivi à chaque inspection générale jusqu'au renforcement.

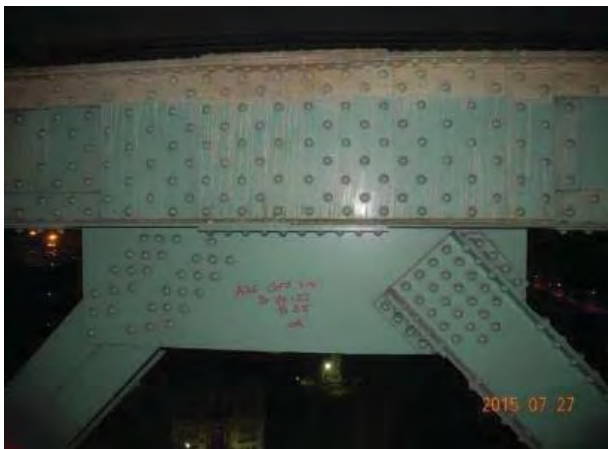
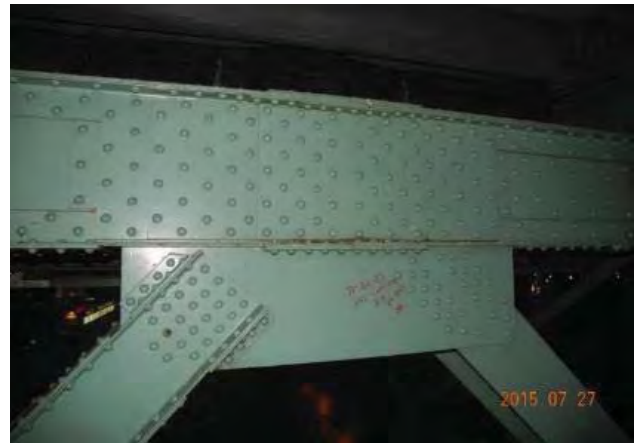
Aucun défaut à noter.

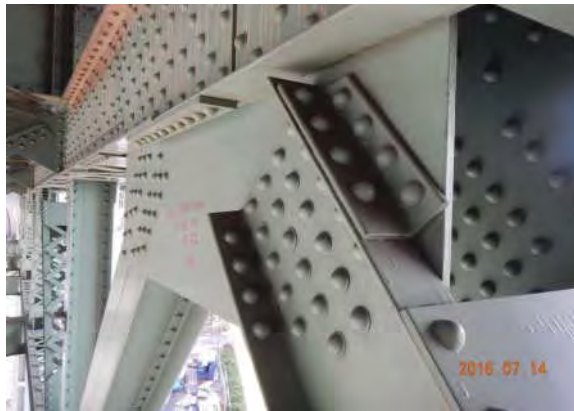
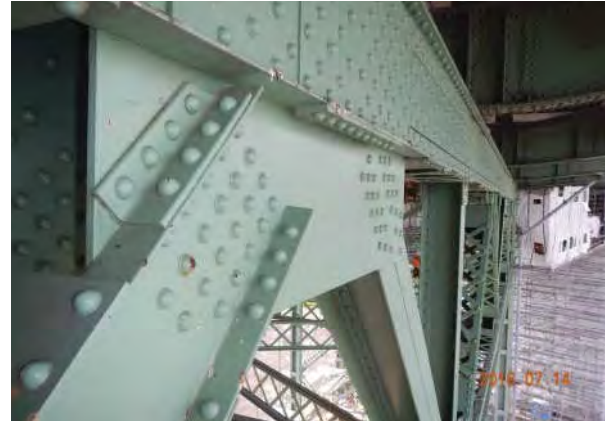
Photo 1: amont

Aucune perte de matériaux. Gousset fortement sollicité.

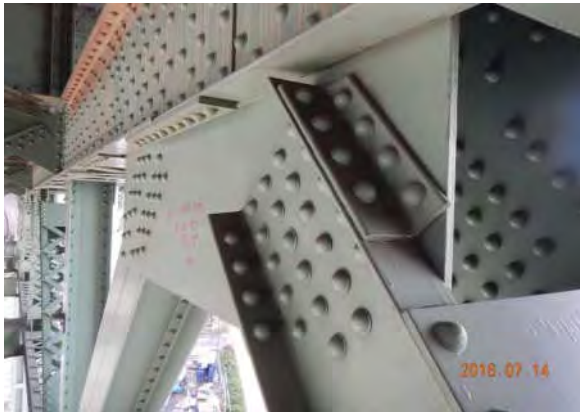
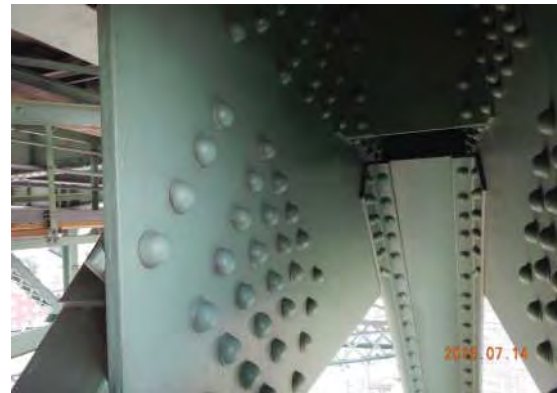
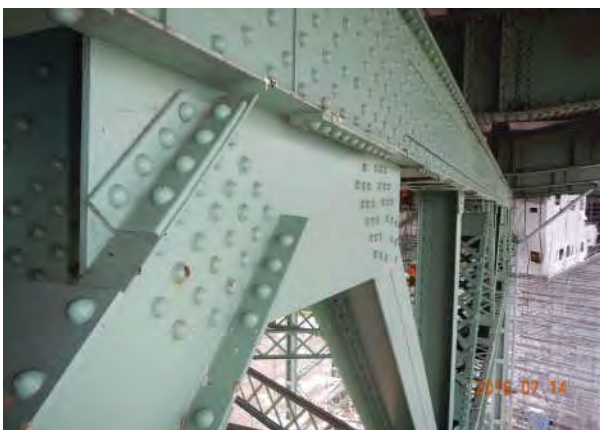
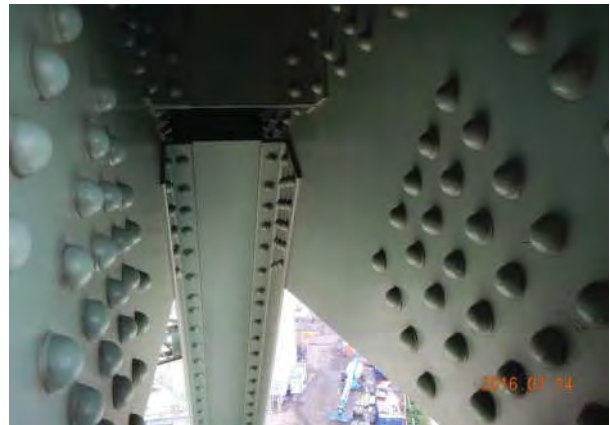
Fissuration		Aucune perte de matériaux. Gousset fortement sollicité.
Perforation		
Rivet déficient		
Déformation par flamb. / voil.		
Autres déformations

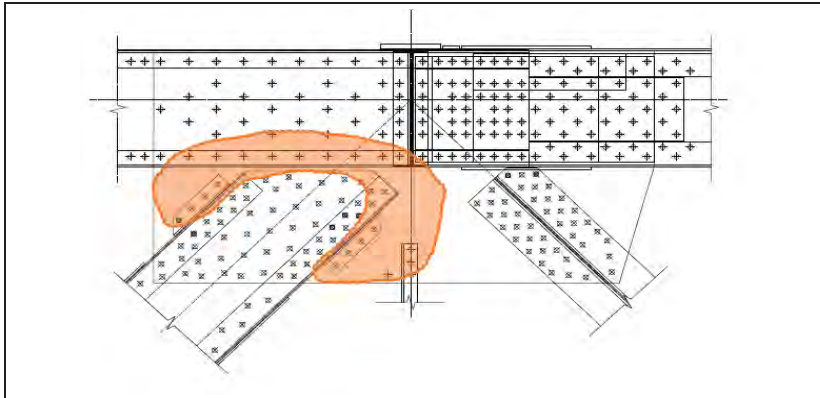
Localisation de la zone la plus sollicitée

**Commentaire de l'évaluateur:**  
Aucune perte de matériaux. Gousset fortement sollicité. Suivi à chaque inspection générale jusqu'au renforcement.

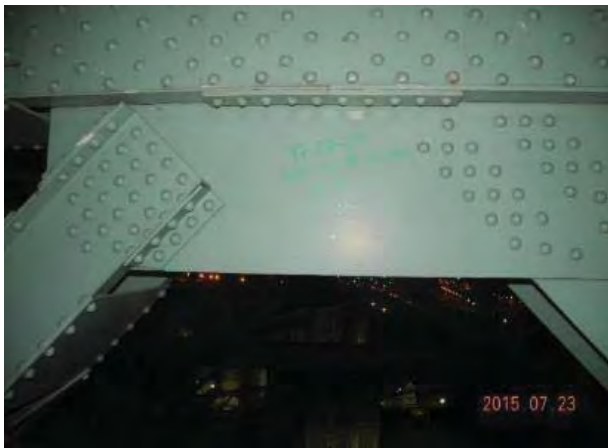
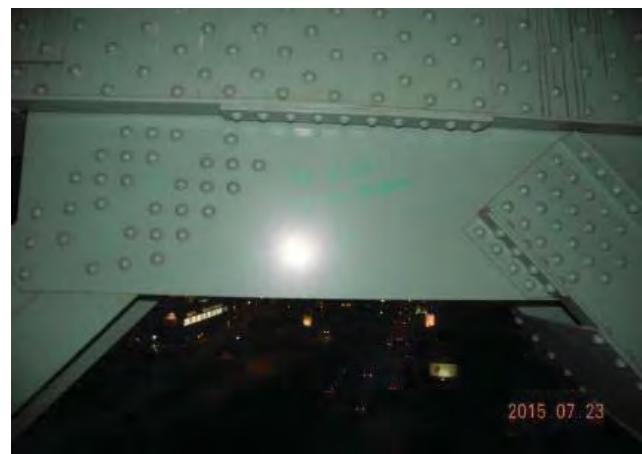
Aucun défaut à noter.

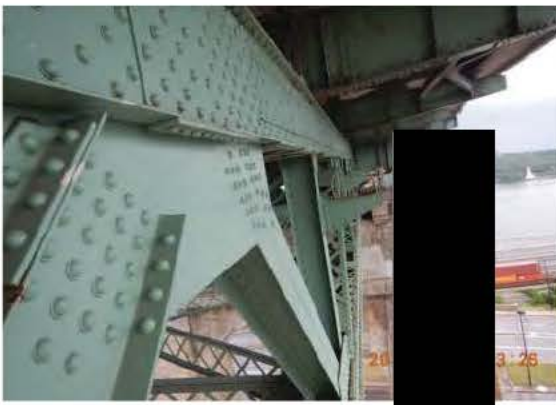
Photo 1: amont

Aucune perte de matériaux. Gousset fortement sollicité.

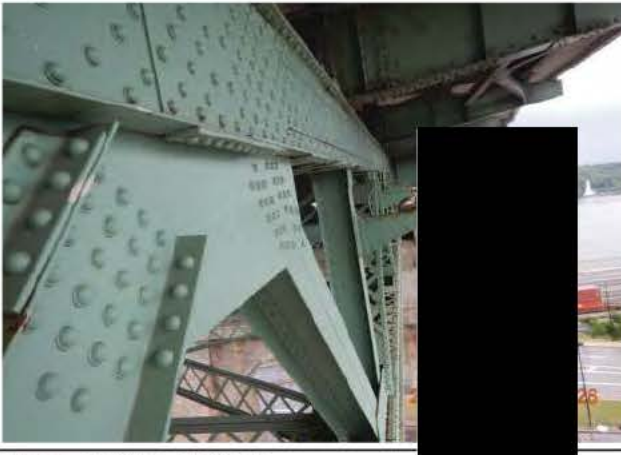
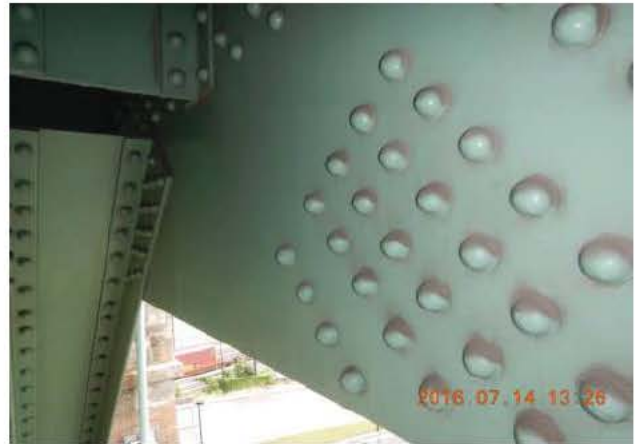
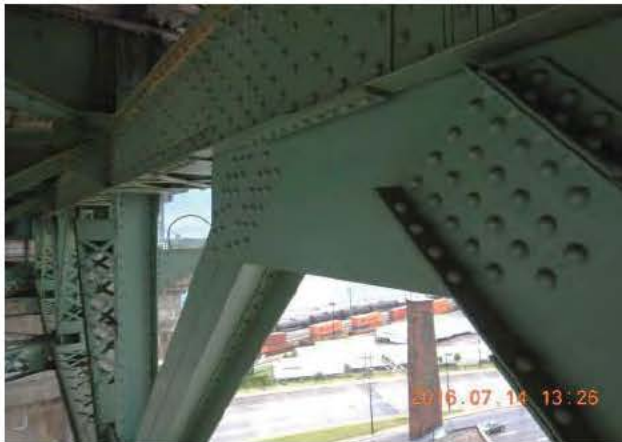
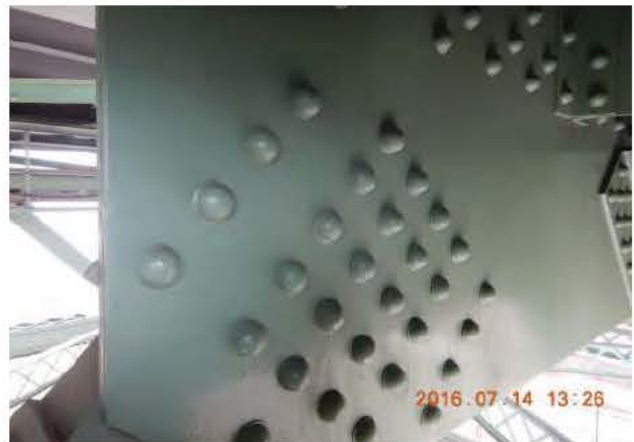
Fissuration	Aucun défaut à noter. Gousset fortement sollicité.
Perforation	
Rivet déficient	
Déformation par flamb. / voil.	
Autres déformations

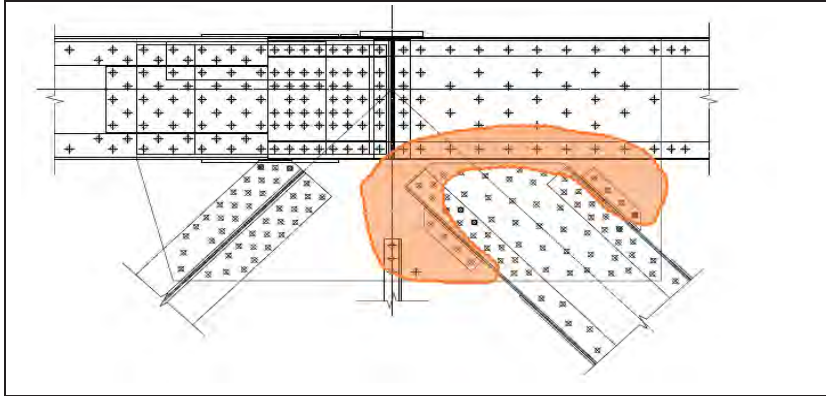
Localisation de la zone la plus sollicitée

<b>Défaut et origine:</b>	<b>Sollicitation</b>	Compression - diagonale L8-U7
	<b>Type suivi/fréq</b>	Inspection détaillée / annuelle

**Commentaire de l'évaluateur:**  
Aucune perte de matériaux. Gousset fortement sollicité. Suivi à chaque inspection générale jusqu'au renforcement.

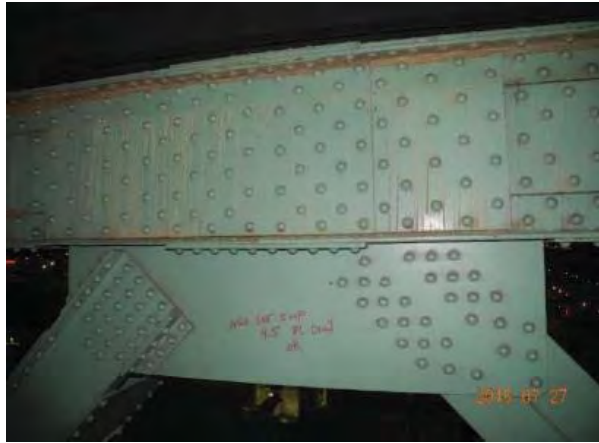
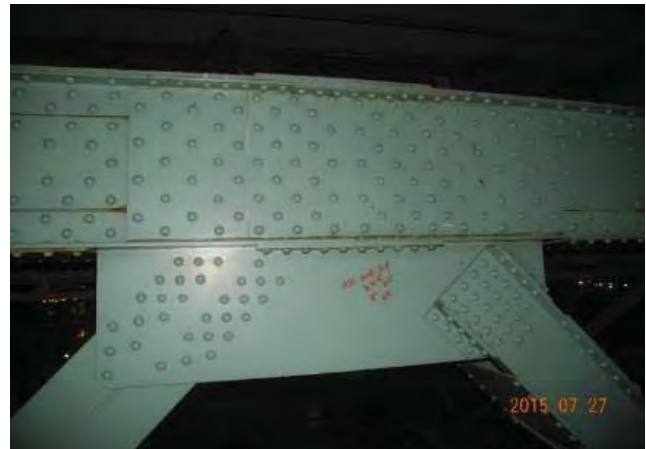
Aucun défaut à noter.

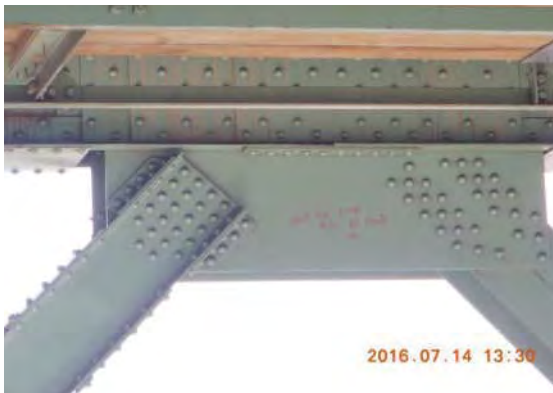
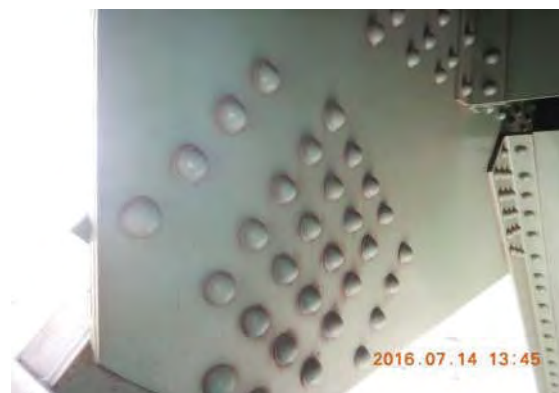
Aucune perte de matériaux. Gousset fortement sollicité.

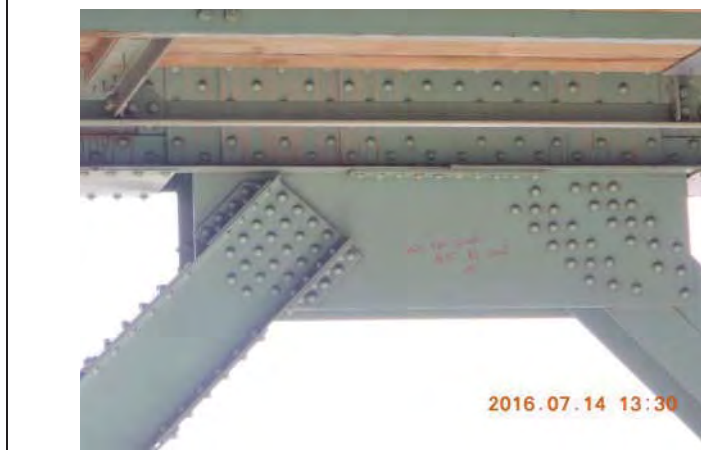
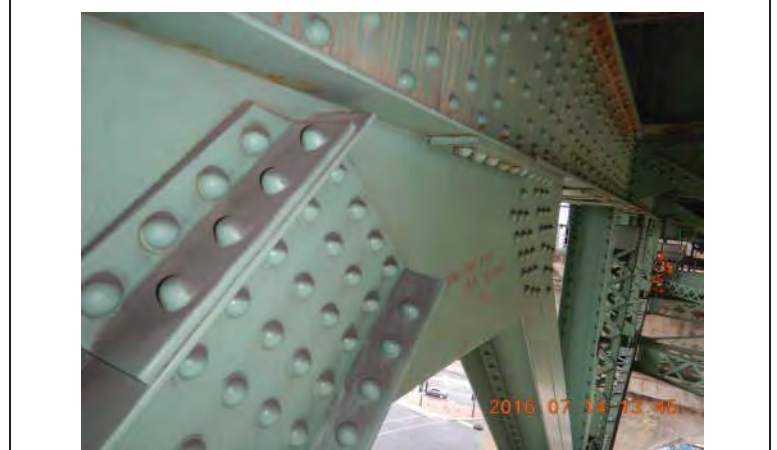
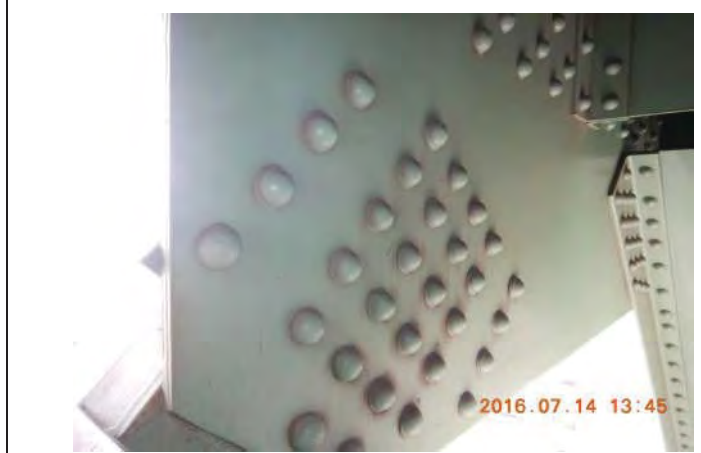
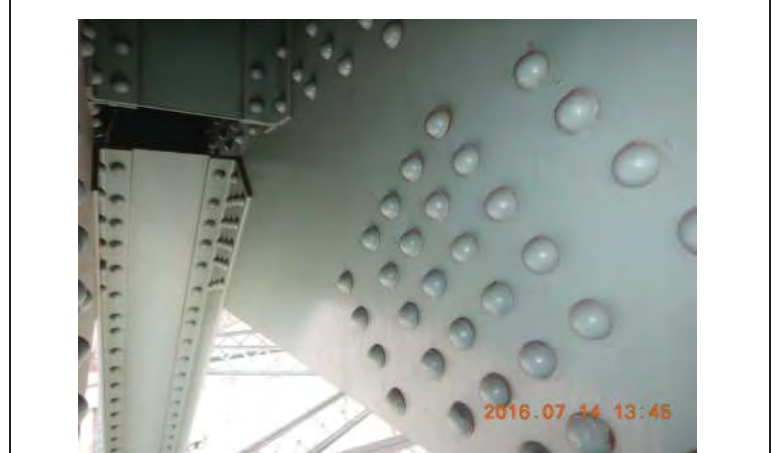
Fissuration	<input type="checkbox"/>	Aucune perte de matériaux. Gousset fortement sollicité.
Perforation	<input type="checkbox"/>	
Rivet déficient	<input type="checkbox"/>	
Déformation par flamb. / voil.	<input type="checkbox"/>	
Autres déformations	<input type="checkbox"/>

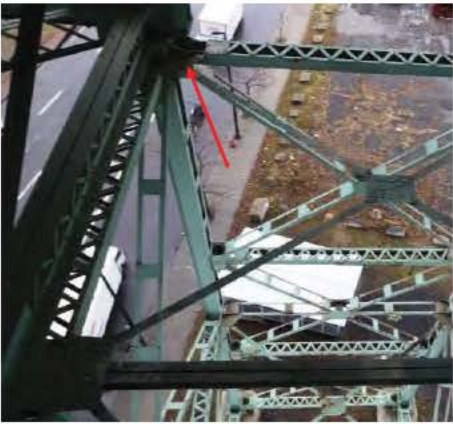
<p>Photo 1: Appareil d'appui mobile    JC_8_20151214_3684</p>

<p>Élément inaccessible.</p> <p>Élément inspecté à distance dans le cadre de l'inspection générale 2015.</p>

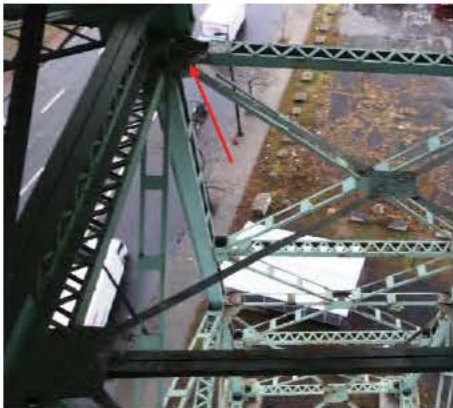
<p>Photo 1: Appareil d'appui mobile JC_8_20151214_3684</p>

<p>Élément inaccessible.</p> <p>Élément inspecté à distance dans le cadre de l'inspection générale 2015.</p> <p>Travaux en cours: JC_8_160804_AK_7703</p>

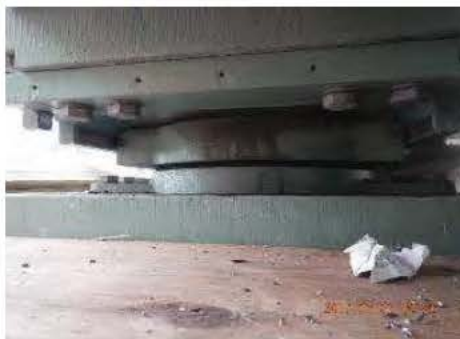
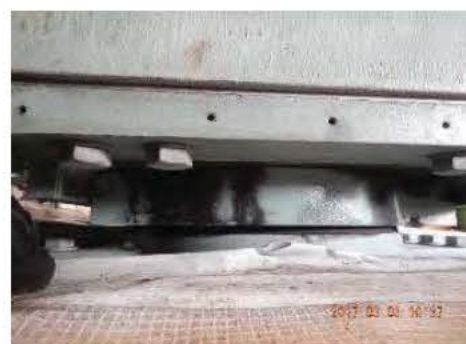
Avis technique clos:  
- Appareils d'appuis remplacés.  
- Aucun défaut réduisant la capacité de manière importante.  
- Cotes rehaussées.
