# Rapport d'inspection annuelle

Inspection générale du pont Jacques-Cartier, section 8  
Version finale

Contrat: 62408

14 avril 2017

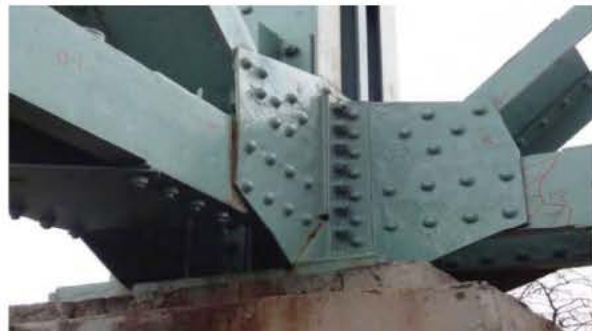
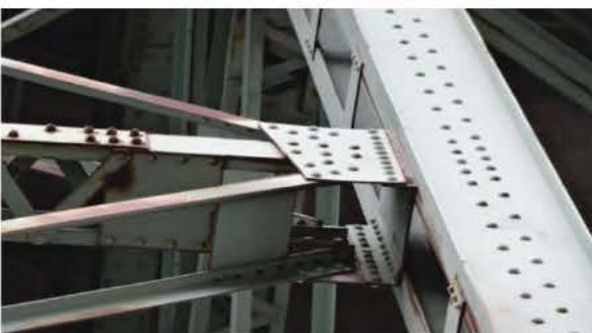
Nouvelle donnée : assemblages inférieurs des bancs d'acier. Autres assemblages : Élément inspecté à distance dans le cadre de l'inspection générale 2015.

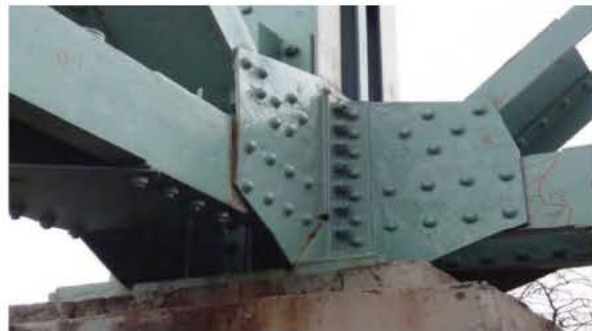
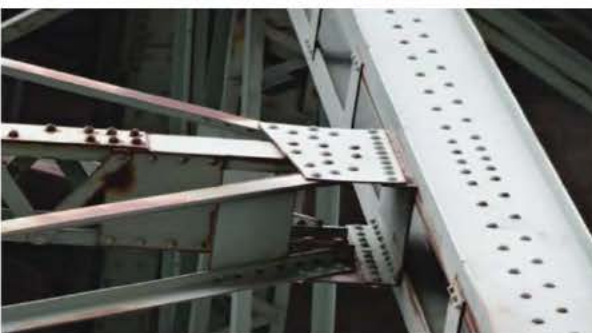
Nouvelle donnée : assemblages inférieurs des bancs d'acier. Autres assemblages : Élément inspecté à distance dans le cadre de l'inspection générale 2015.  
E.I. travaux en cours (JC\_8\_170303\_JM\_8837@8841)

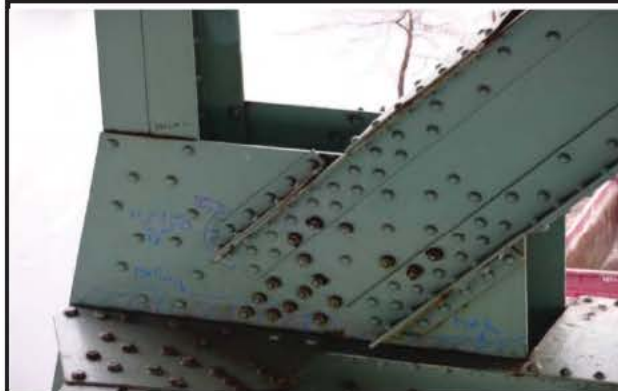
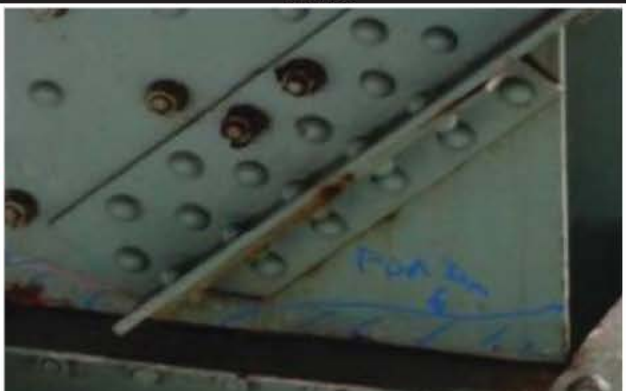
Élément inspecté à distance dans le cadre de l'inspection générale.

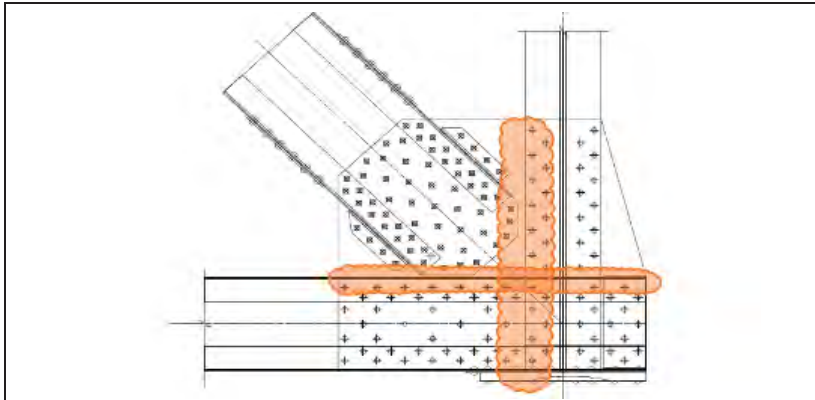
Localisation de la zone la plus sollicitée

<b>Défaut et origine:</b> Perte de matériaux causée par corrosion.	<b>Sollicitation</b>	Cisaillement horizontal / vertical
	<b>Type suivi/fréq</b>	Inspection détaillée / mensuelle

**Commentaire de l'évaluateur:**  
Perte de matériaux généralisée de 3mm sur le côté amont et de 2mm sur le côté aval. Perte de matériaux de 5mm dans les zones de cisaillement verticales et horizontales. Suivi à chaque mois jusqu'au renforcement.

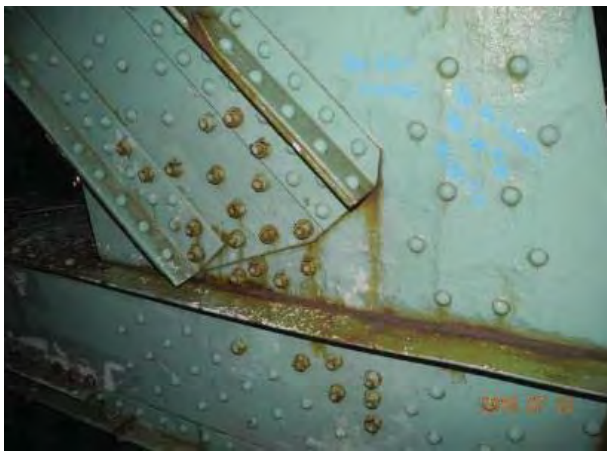
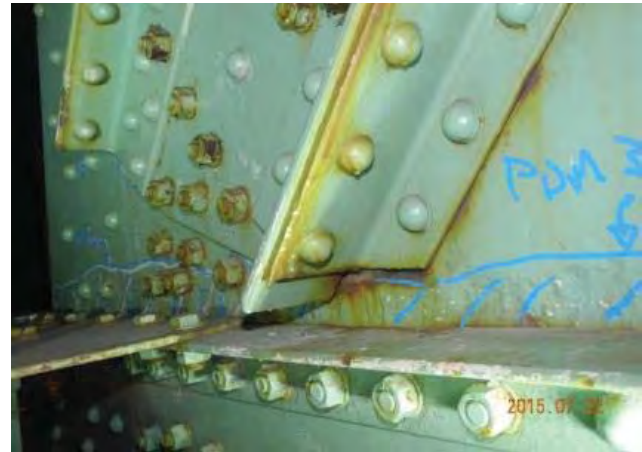
Perte de matériaux en zones de cisaillement horizontales de 5 à 6 mm sur la plaque amont, face amont et de 5 mm sur la plaque aval, face aval.  
Perte de matériaux en zones de cisaillement verticales de 5 mm sur la plaque amont, face amont et de 2 mm sur la plaque aval, face aval. Perte de matériaux générale de 4 à 6 mm sur la plaque amont et de 2 mm sur la plaque aval.

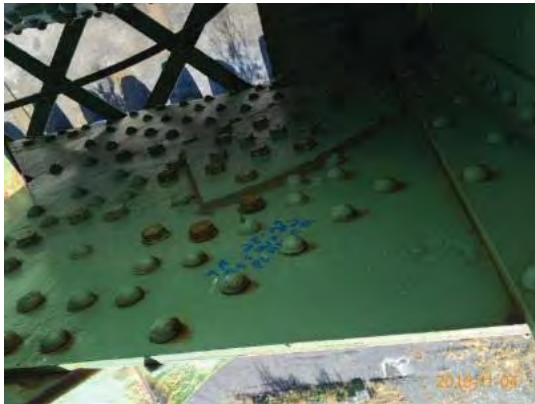
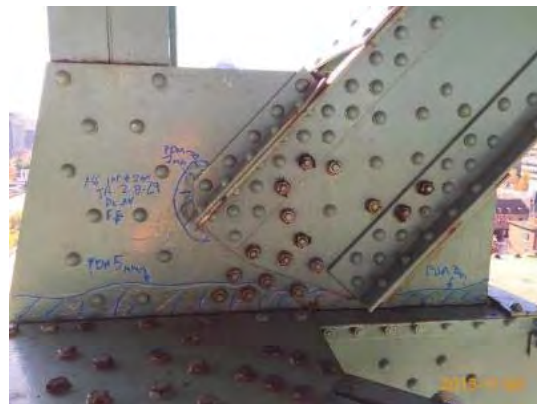
Perte de matériaux en zones de cisaillement horizontales de 5 à 6 mm sur la plaque amont, face amont et de 5 mm sur la plaque aval, face aval. Perte de matériaux en zones de cisaillement verticales de 5 mm sur la plaque amont, face amont et de 2 mm sur la plaque aval, face aval. Perte de matériaux générale de 4 à 6 mm sur la plaque amont et de 2 mm sur la plaque aval. Déformation sous corrosion de 10 mm sur la plaque amont et de 7 mm sur la plaque aval.

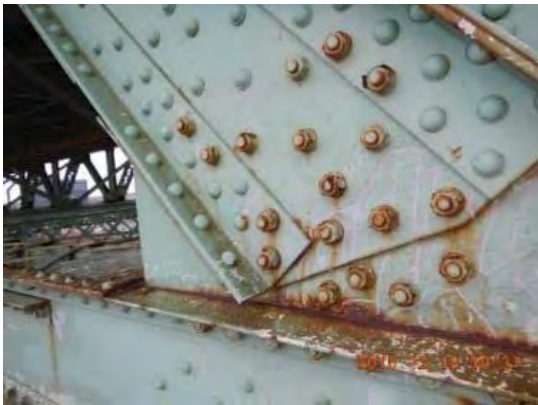
Photo plaque amont, face amont :

Perte de matériaux en zones de cisaillement horizontales de 5 à 6 mm sur la plaque amont, face amont et de 3 à 7 mm sur la plaque aval, face aval. Perte de matériaux en zones de cisaillement verticales de 5 mm sur la plaque amont, face amont et de 2 mm sur la plaque aval, face aval et de 4 à 6 mm plaque aval face amont. Perte de matériaux générale de 4 à 6 mm sur la plaque amont et de 2 mm sur la plaque aval. Déformation sous corrosion de 10 mm sur la plaque amont et de 7 mm sur la plaque aval.

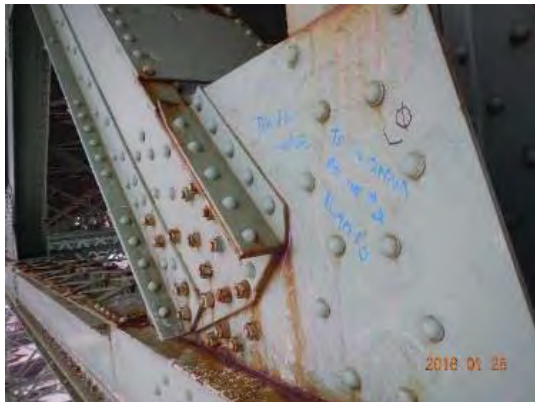
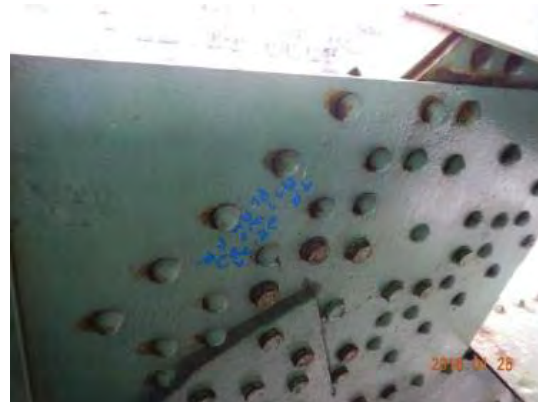
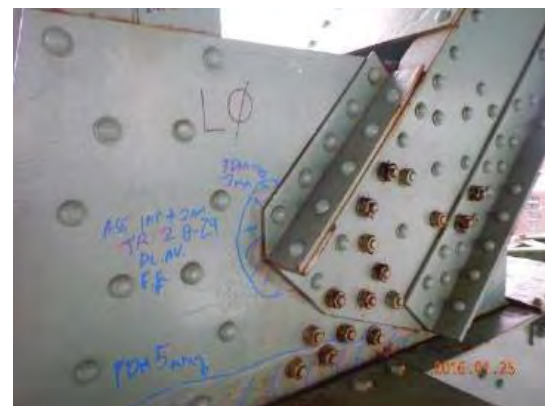
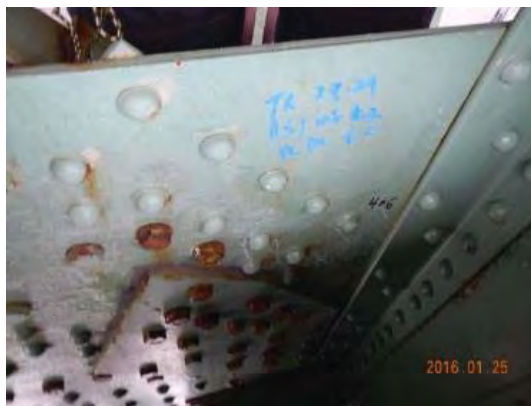
Fissuration		DEF CORR 10 mm sur la plaque amont et de 7 mm sur la plaque aval.
Perforation		
Rivet déficient		
Déformation par flamb. / voil.		
Autres déformations	x

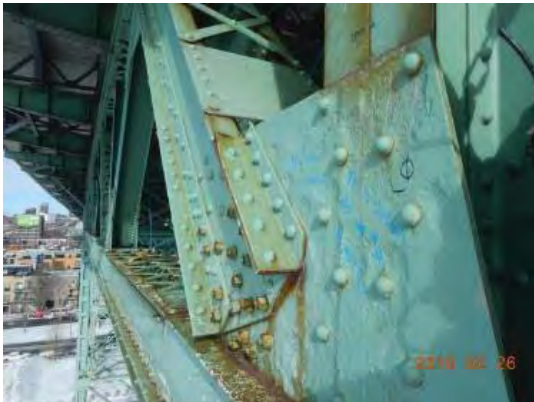
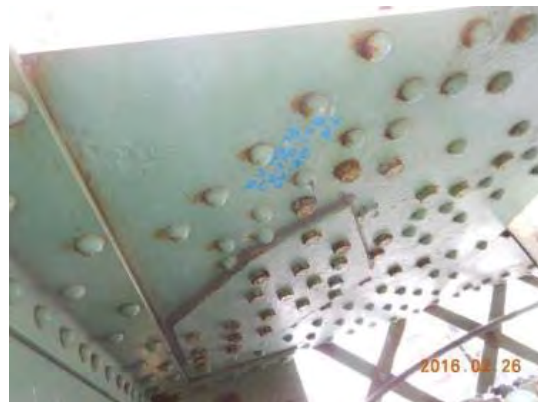
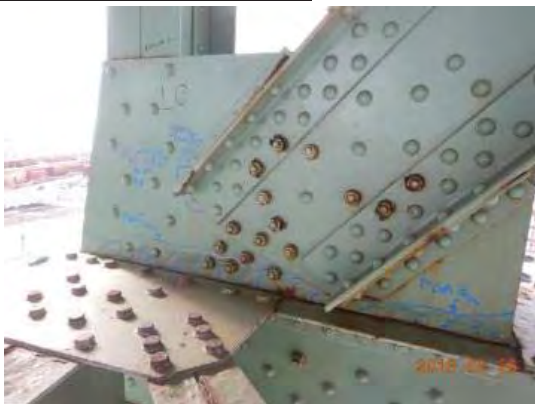
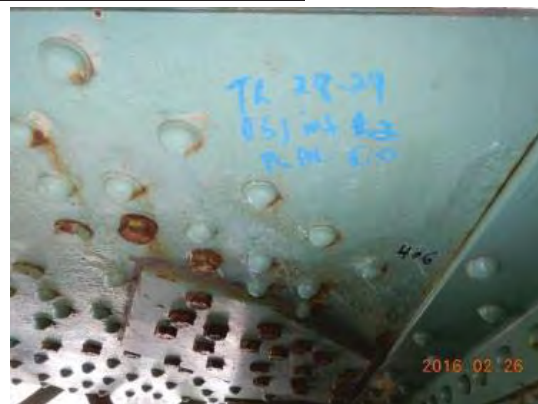
Fissuration		DEF CORR 10 mm sur la plaque amont et de 7 mm sur la plaque aval.
Perforation		
Rivet déficient		
Déformation par flamb. / voil.		
Autres déformations	X

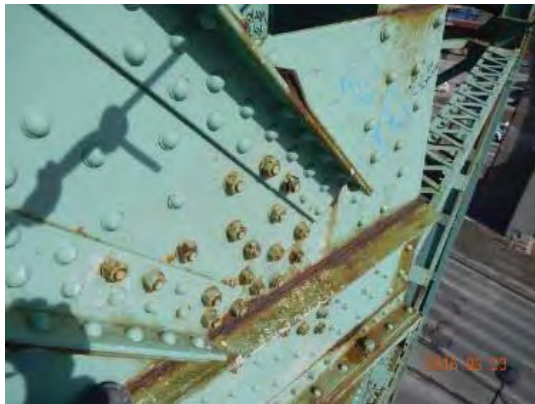
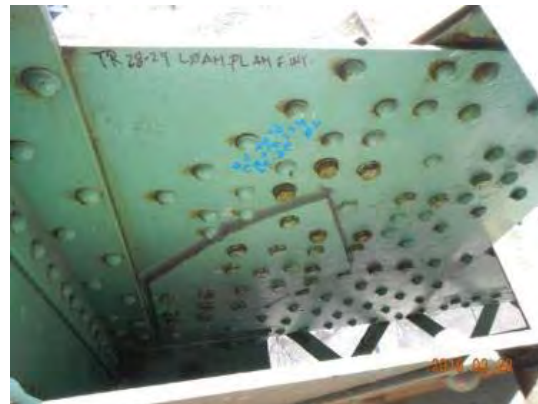
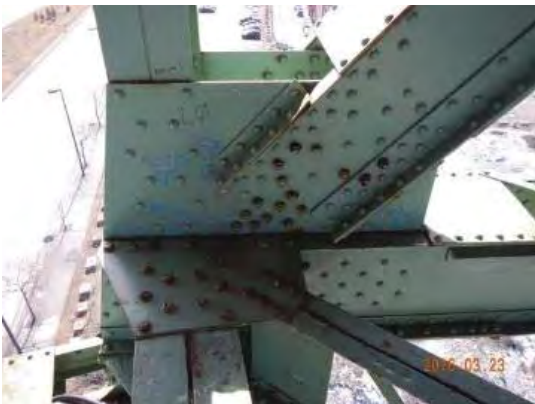
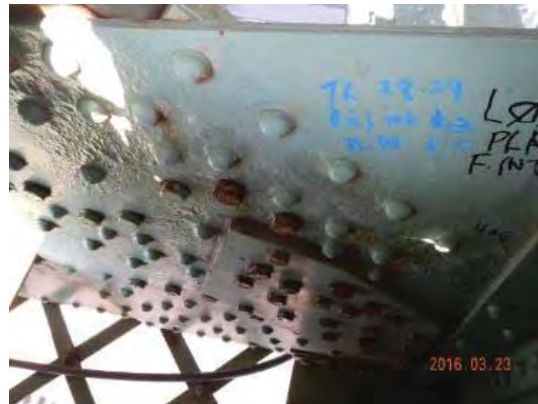
Fissuration		DEF CORR 10 mm sur la plaque amont et de 7 mm sur la plaque aval.
Perforation		
Rivet déficient		
Déformation par flamb. / voil.		
Autres déformations	X

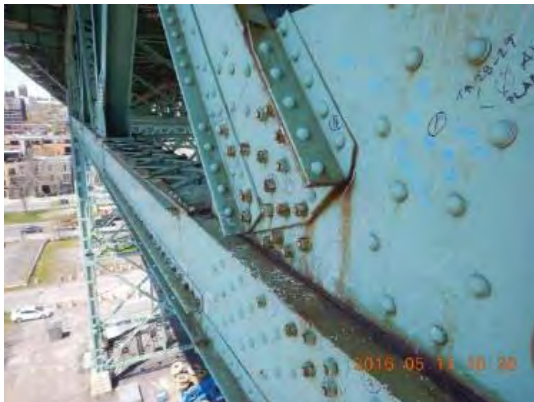
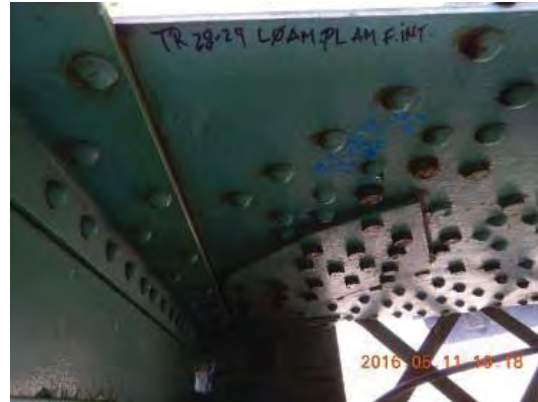
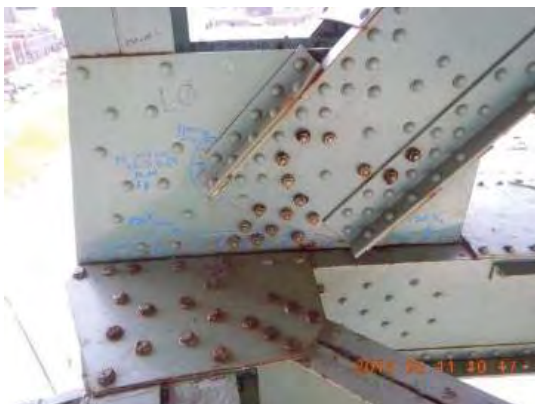
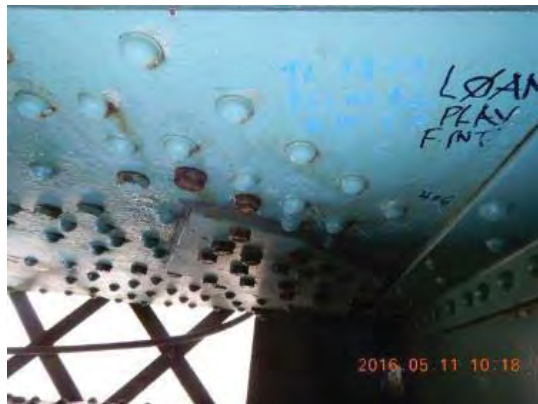
Fissuration		DEF CORR 10 mm sur la plaque amont et de 7 mm sur la plaque aval.
Perforation		
Rivet déficient		
Déformation par flamb. / voil.		
Autres déformations	X

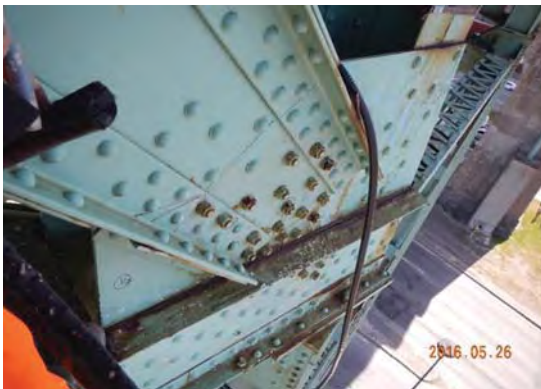
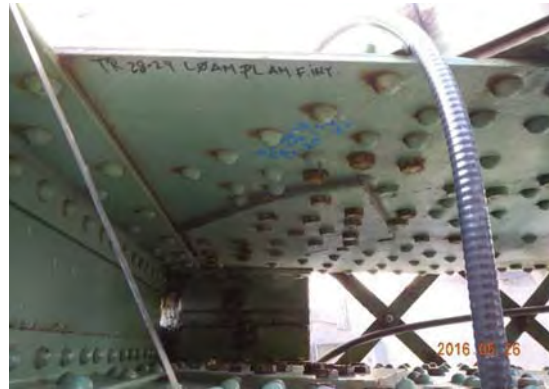
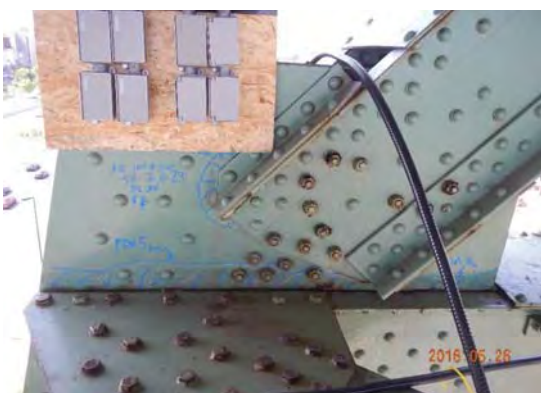
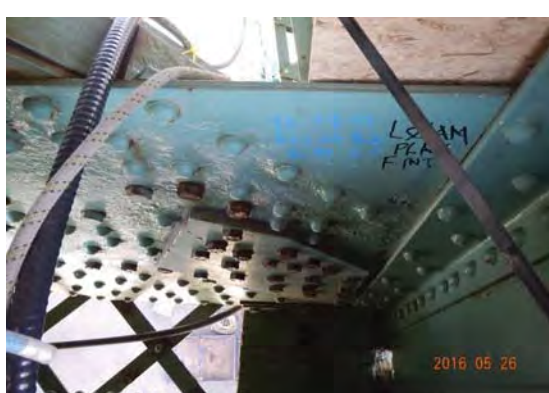
Fissuration		DEF CORR 10 mm sur la plaque amont. DEF CORR 7 mm sur la plaque aval (caché par un panneau électrique).
Perforation		
Rivet déficient		
Déformation par flamb. / voil.		
Autres déformations	X

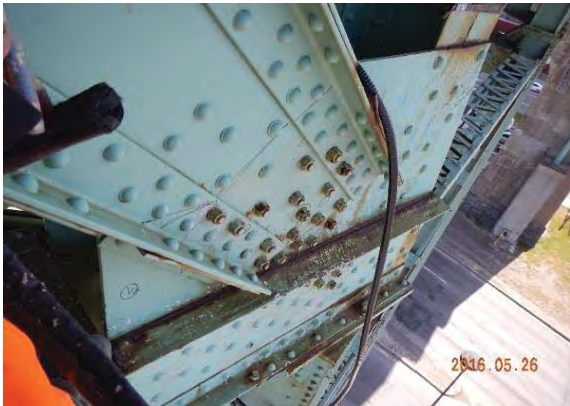
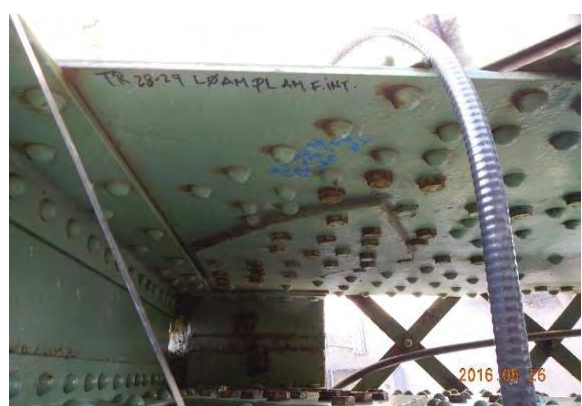
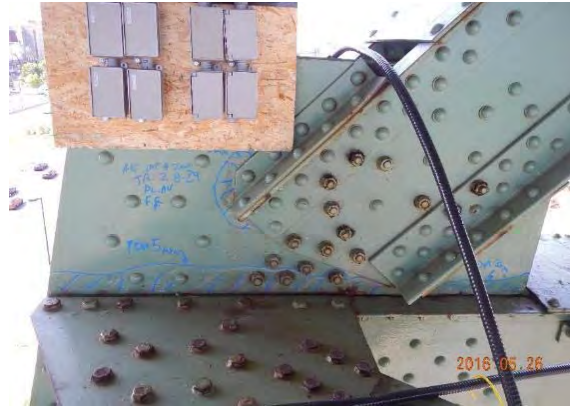
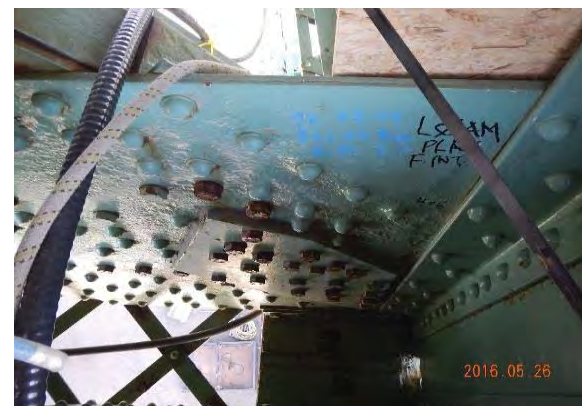
DEF CORR 10 mm sur la plaque amont. DEF CORR 7 mm sur la plaque aval (caché par un panneau électrique). **E.I. Travaux en cours**

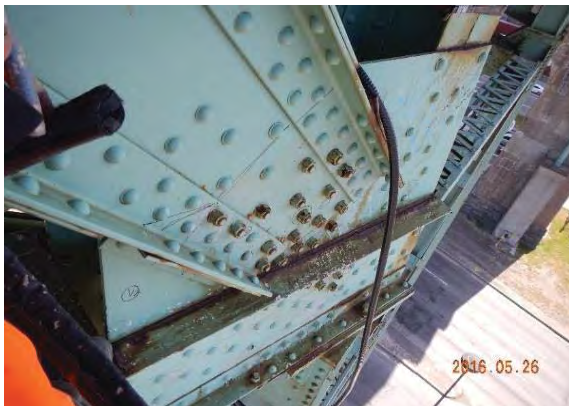
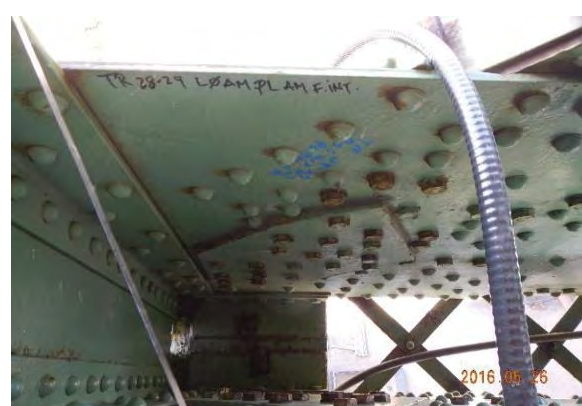
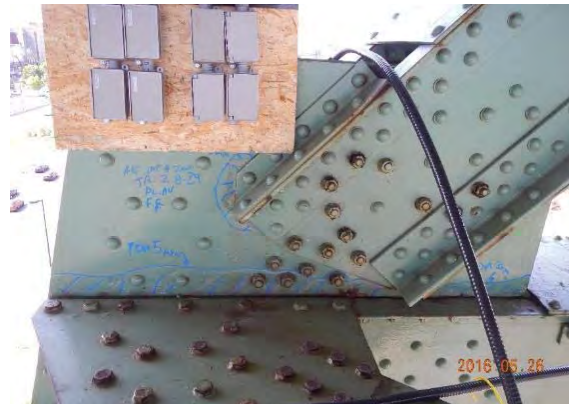
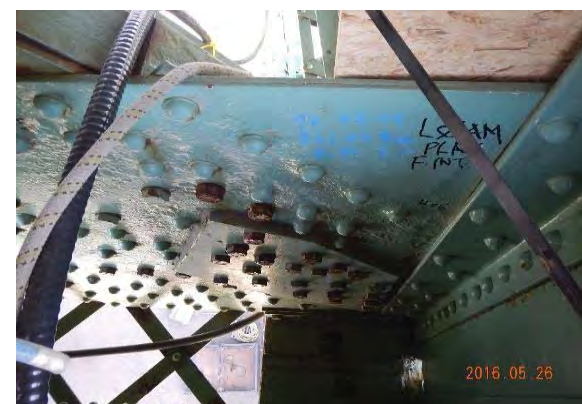
Fissuration		DEF CORR 10 mm sur la plaque amont. DEF CORR 7 mm sur la plaque aval (caché par un panneau électrique). <b>E.I. Travaux en cours</b>
Perforation		
Rivet déficient		
Déformation par flamb. / voil.		
Autres déformations	X

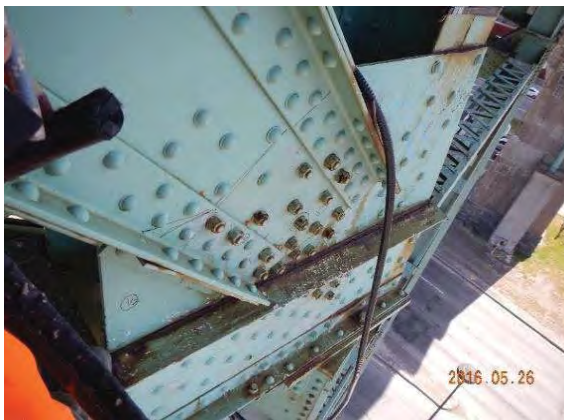
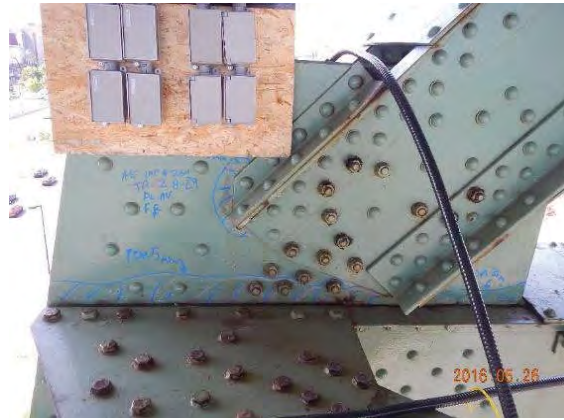
Pertes de matériaux moyennes à très importantes réduisant la capacité de plus de 30%. Déformation par corrosion.

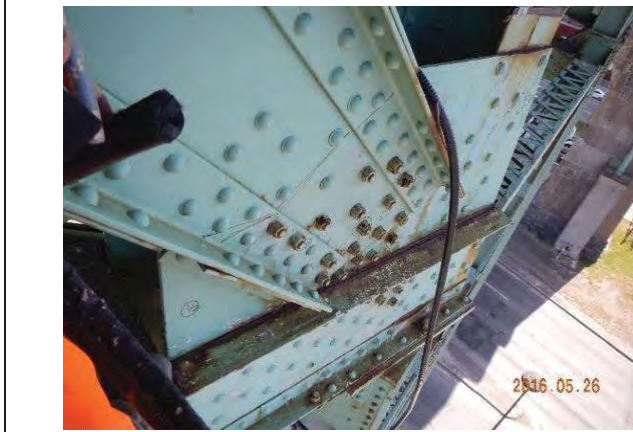
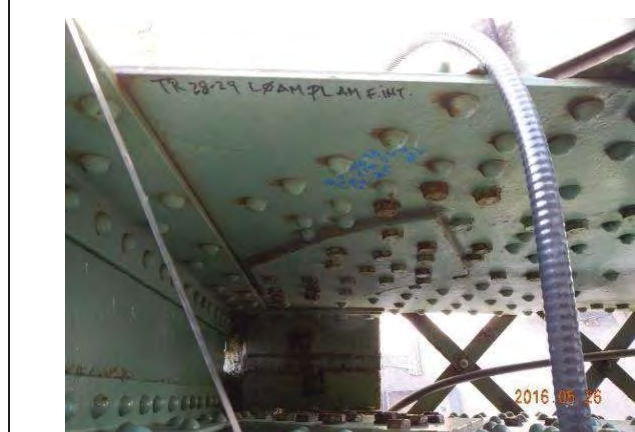
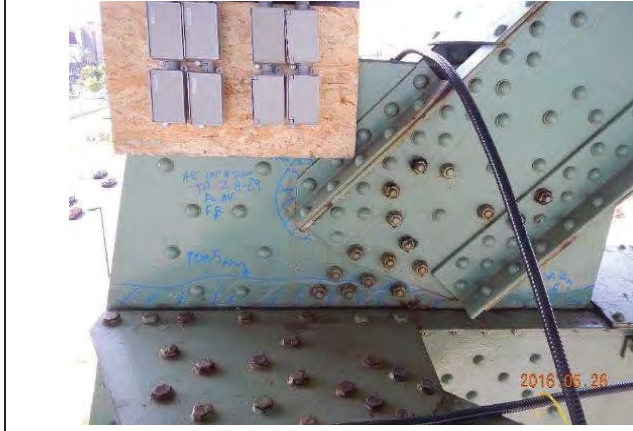
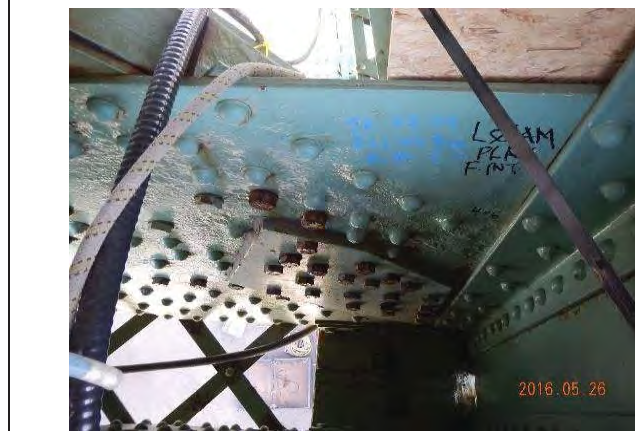
Fissuration		DEF CORR 10 mm sur la plaque amont. DEF CORR 7 mm sur la plaque aval (caché par un panneau électrique).  <b>Travaux en cours</b>
Perforation		
Rivet déficient		
Déformation par flamb. / voil.		
Autres déformations	X

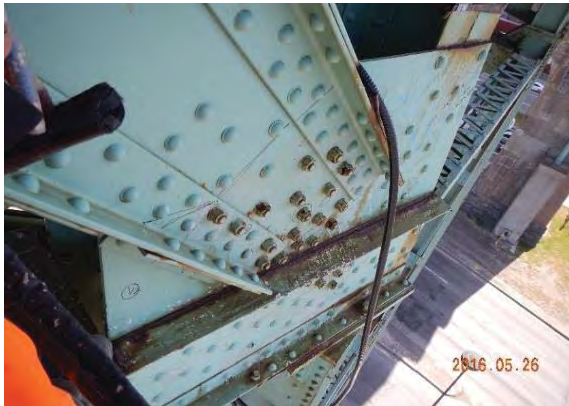
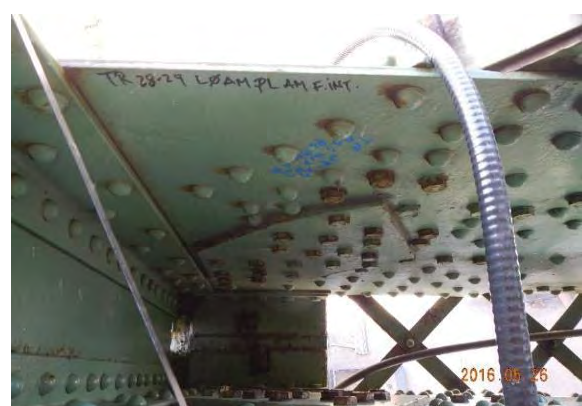
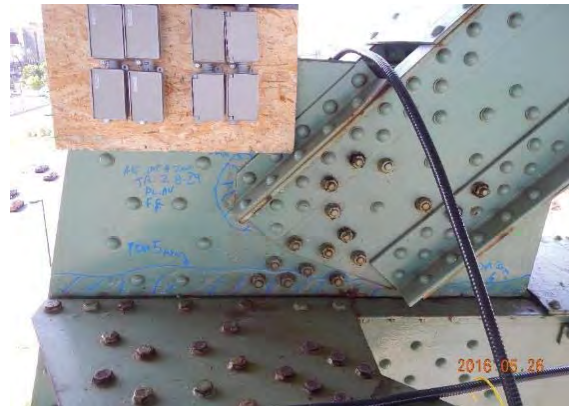
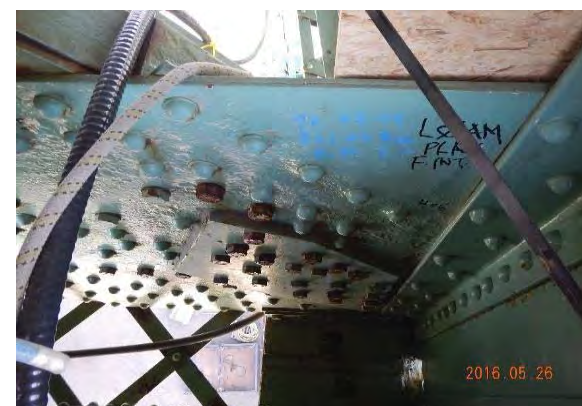
Fissuration		DEF CORR 10 mm sur la plaque amont. DEF CORR 7 mm sur la plaque aval (caché par un panneau électrique). <b>Travaux en cours (JC_8_161103_JM_2204).</b>
Perforation		
Rivet défectueux		
Déformation par flamb. / voil.		
Autres déformations	X

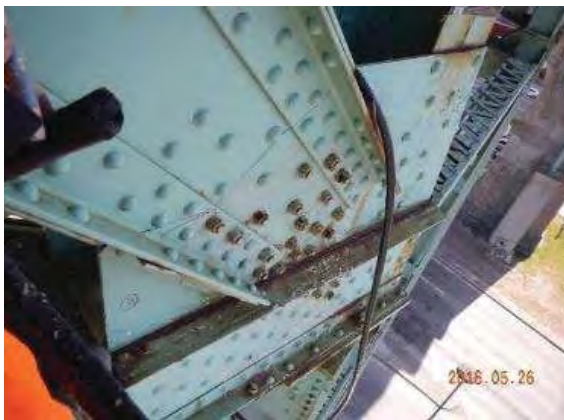
Avis technique clos:  
- Éléments L0 renforcé.  
- Aucun défaut réduisant la capacité de manière importante.  
- Cotes rehaussées.

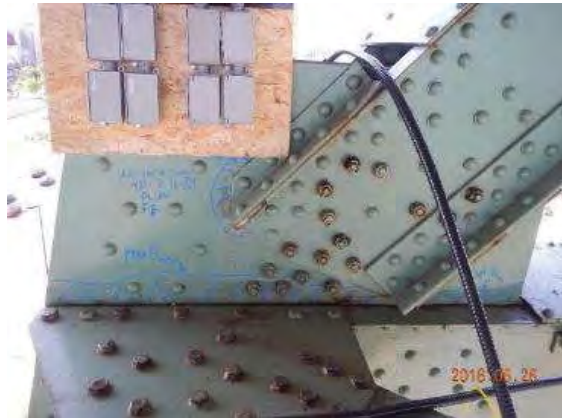
Photo 1: Amont

Fissuration		Travaux de renforcement cours.
Perforation		
Rivet déficient		
Déformation par flamb. / voil.		
Autres déformations	X

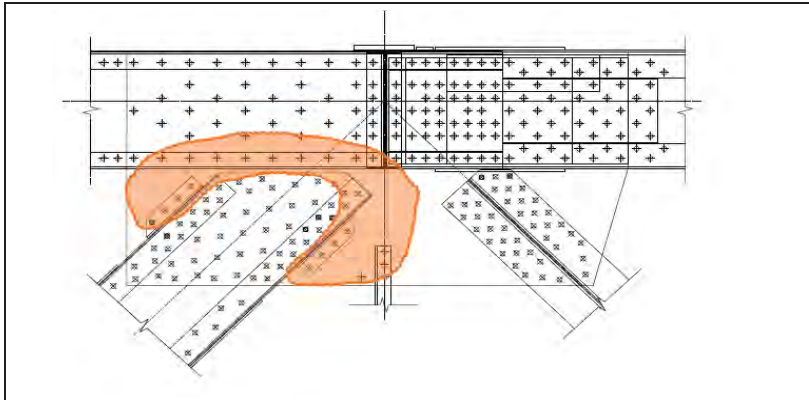
Localisation de la zone la plus sollicitée

<b>Défaut et origine:</b>	<b>Sollicitation</b>	Compression - diagonale L8-U7
	<b>Type suivi/fréq</b>	Inspection détaillée / mensuelle

<b>Commentaire de l'évaluateur:</b>
Aucune perte de matériaux. Gousset fortement sollicité et présence du voilement. Suivi à chaque mois et relevé du voilement jusqu'au renforcement.

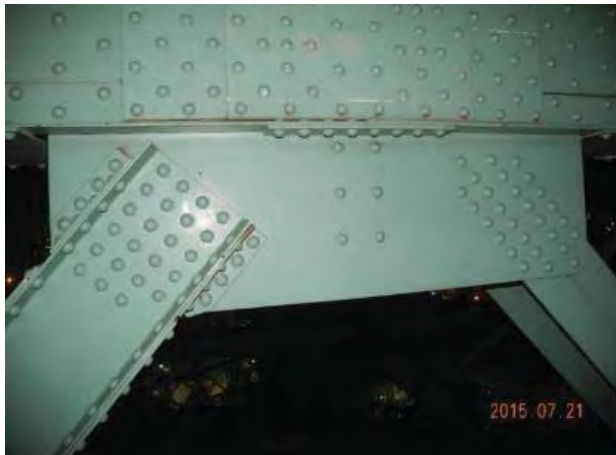
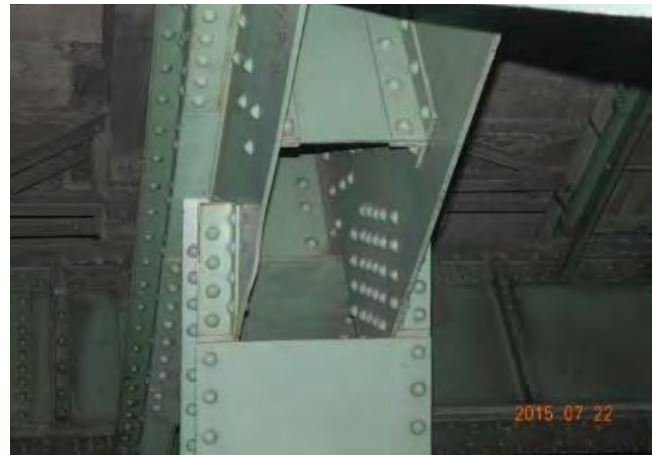
Aucune évolution.

Aucune perte de matériaux à noter. Voilement local de 10 à 15 mm de la plaque amont avec la diagonale L8-U7.

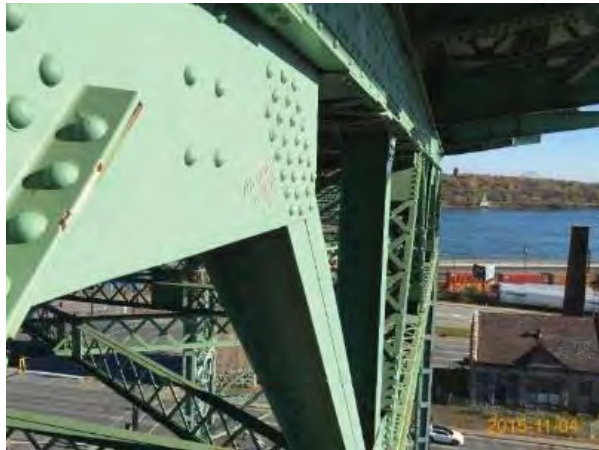
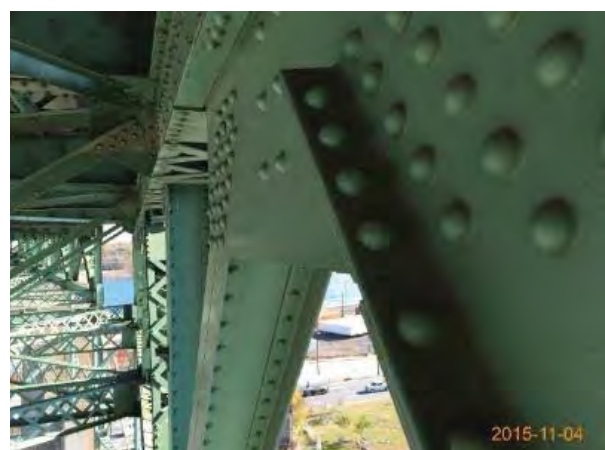
Aucune évolution.

Aucune perte de matériaux à noter. Voilement local de 10 à 15 mm de la plaque amont avec la diagonale L8-U7.

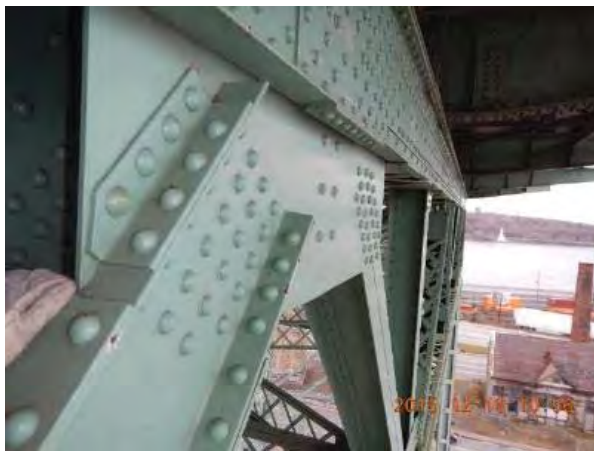
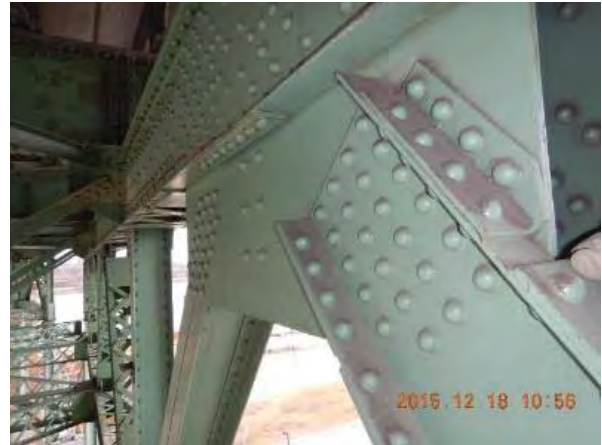
Plaque amont		Plaque aval		Présence de fissuration		Aucune évolution.
PDM Verticale:	0 mm	PDM Verticale:	0 mm	Déformation par flamb. / voil.	<input checked="" type="checkbox"/>	
PDM Horizontale:	0 mm	PDM Horizontale:	0 mm	Rivet déficient	<input type="checkbox"/>	
PDM générale:	0 mm	PDM générale:	0 mm	Autres déformations	<input type="checkbox"/>

Aucune perte de matériaux à noter. Voilement local de 10 à 15 mm de la plaque amont avec la diagonale L8-U7.

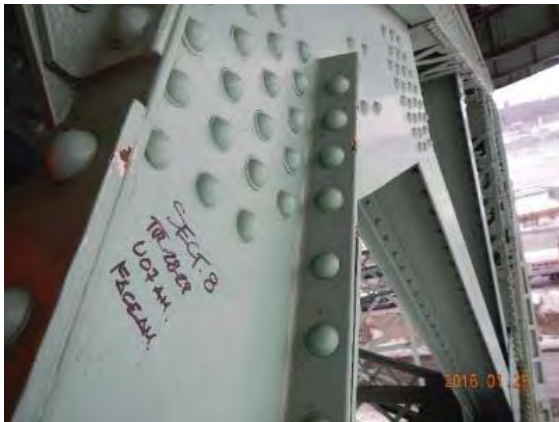
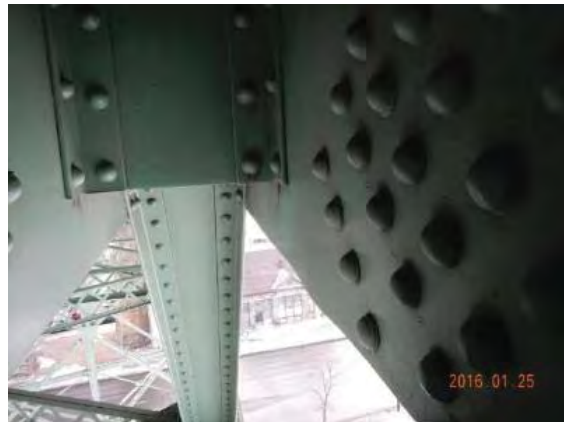
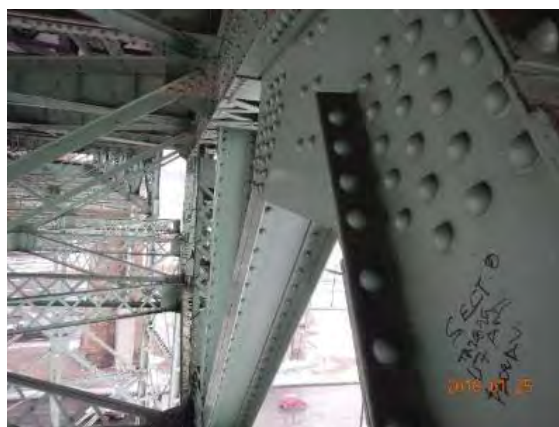
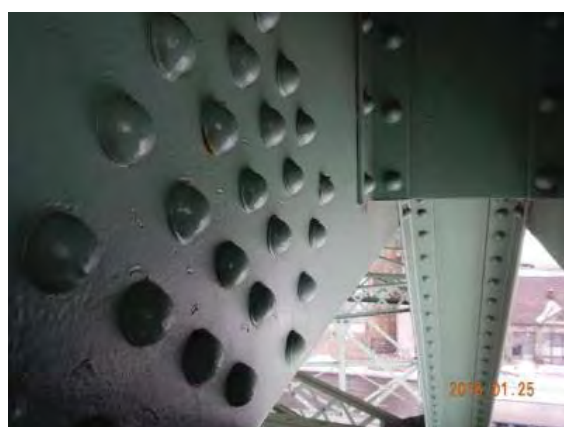
Fissuration		Aucune perte de matériaux à noter. Voilement local de 10 à 15 mm de la plaque amont avec la diagonale L8-U7.
Perforation		
Rivet déficient		
Déformation par flamb. / voil.	x	
Autres déformations

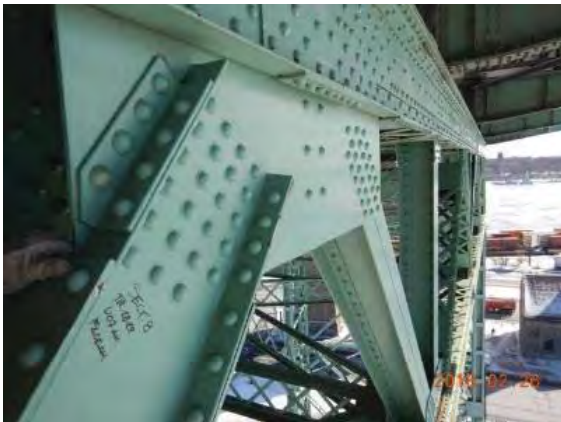
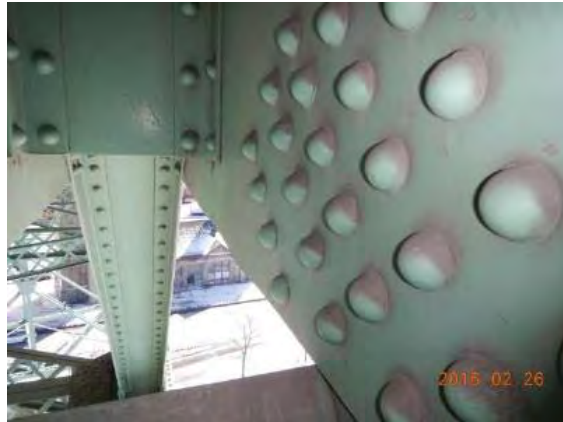
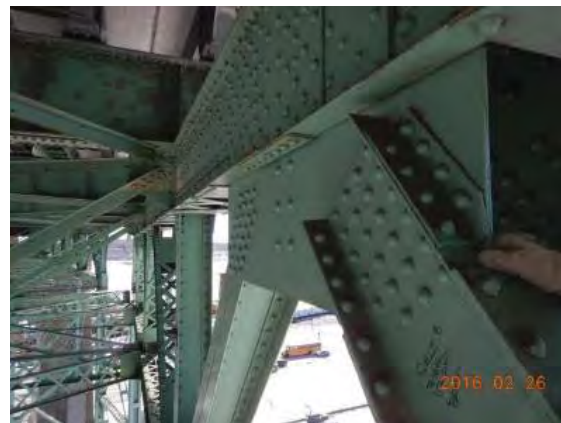
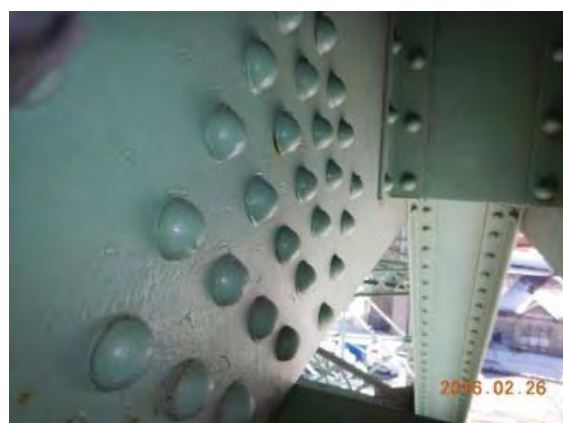
<b>Commentaires de l'inspecteur et avis technique:</b>		
Fissuration		Aucune perte de matériaux à noter. Voilement local de 10 à 15 mm de la plaque amont avec la diagonale L8-U7.
Perforation		
Rivet déficient		
Déformation par flamb. / voil.	x	
Autres déformations

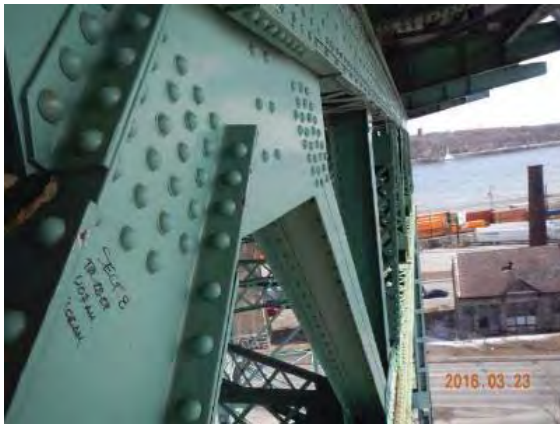
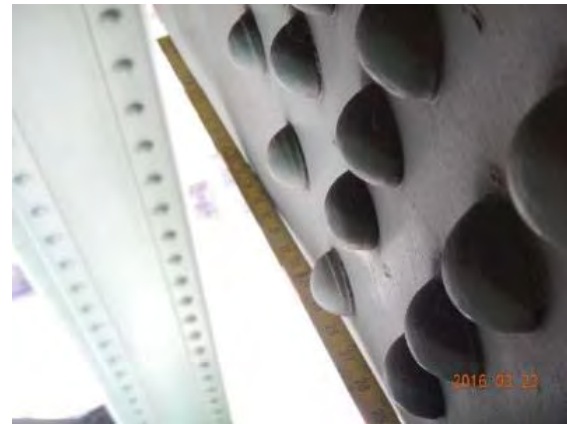
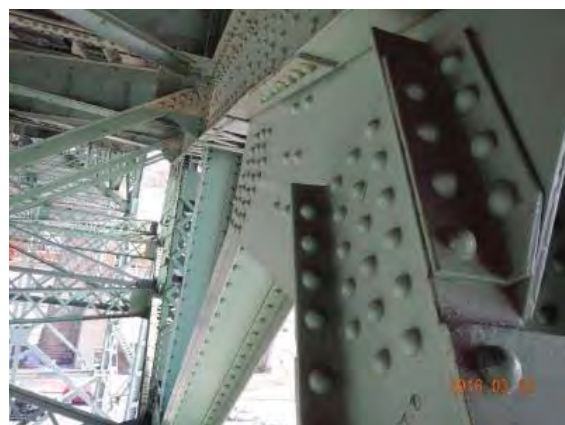
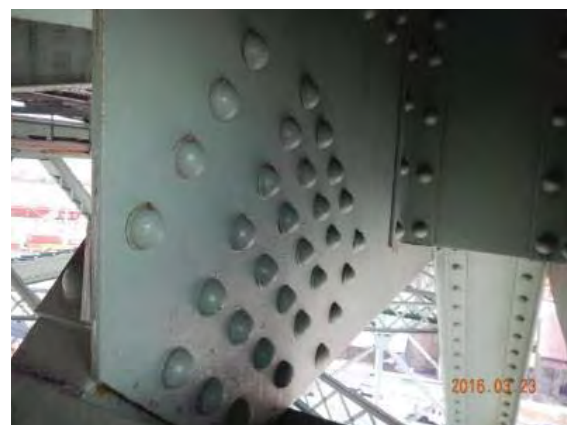
Fissuration		Aucune perte de matériaux à noter. Voilement local de 10 mm de la plaque amont avec la diagonale L8-U7.
Perforation		
Rivet déficient		
Déformation par flamb. / voil.	x	
Autres déformations

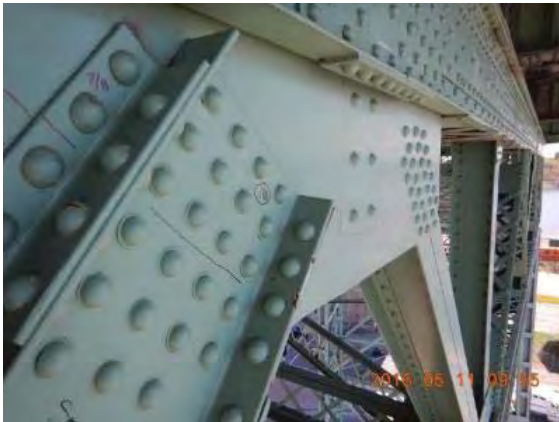
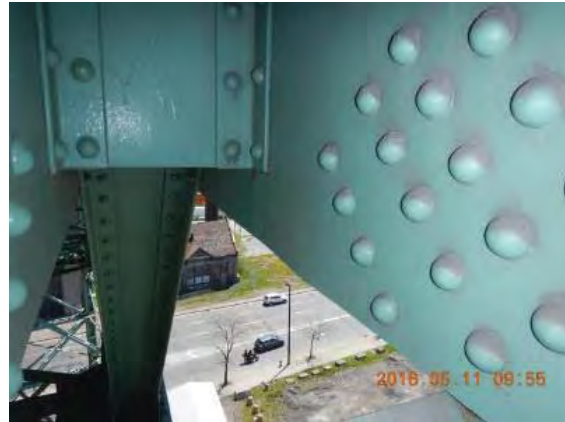
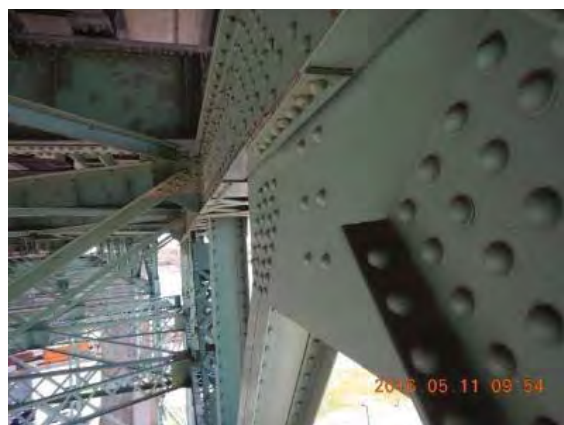
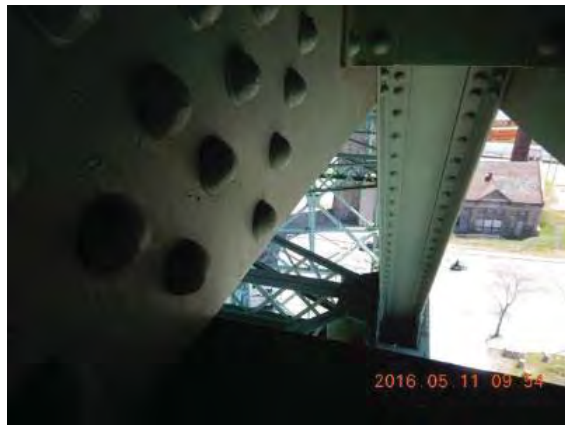
Fissuration		Aucune perte de matériaux à noter. Voilement local de 10 mm de la plaque amont avec la diagonale L8-U7.
Perforation		
Rivet déficient		
Déformation par flamb. / voil.	x	
Autres déformations

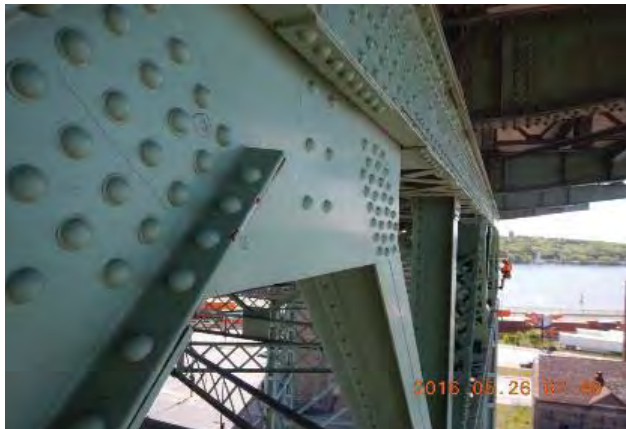
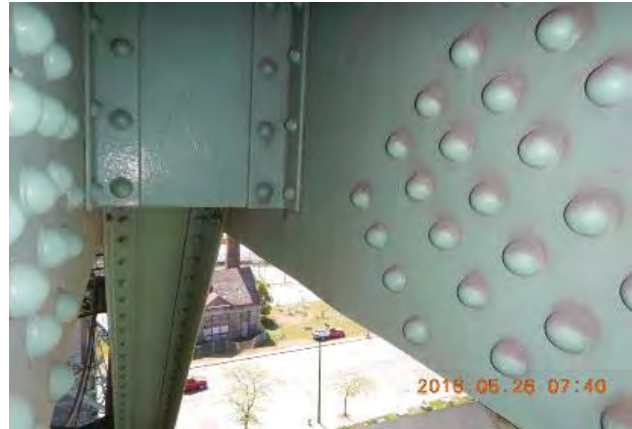
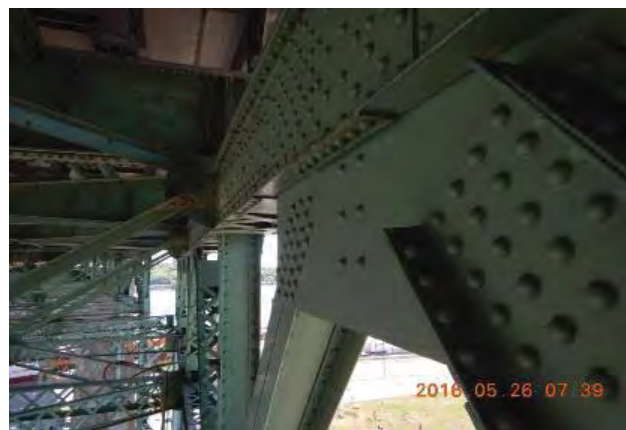
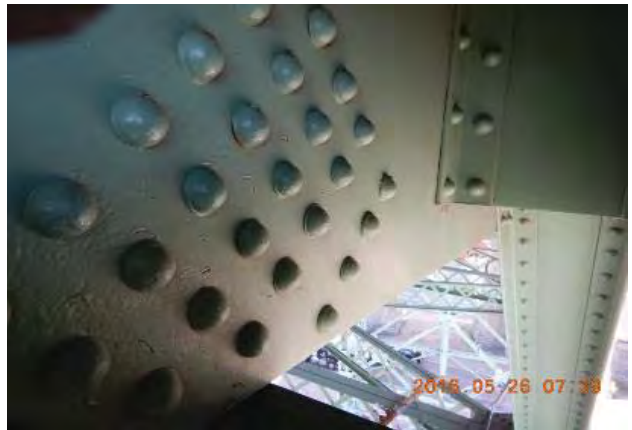
Fissuration		Aucune perte de matériaux à noter. Voilement local de 10 mm de la plaque amont avec la diagonale L8-U7.
Perforation		
Rivet déficient		
Déformation par flamb. / voil.	x	
Autres déformations

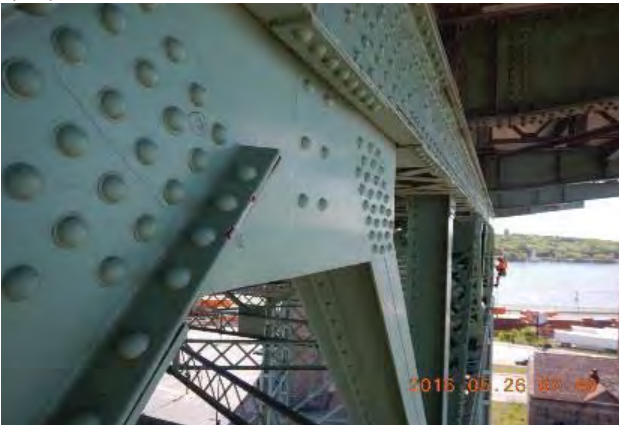
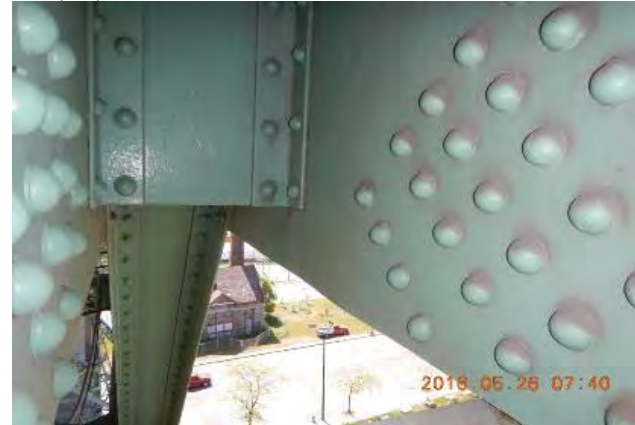
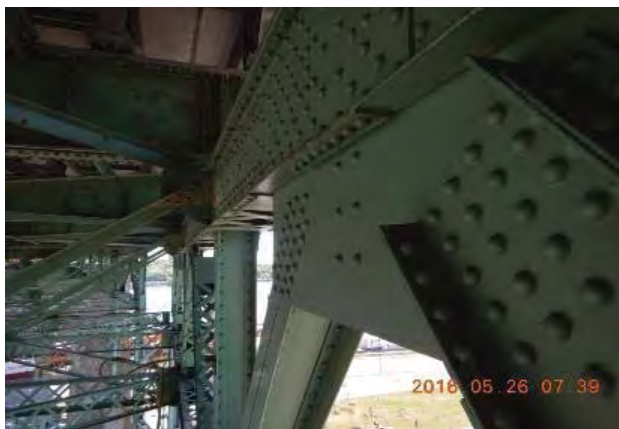
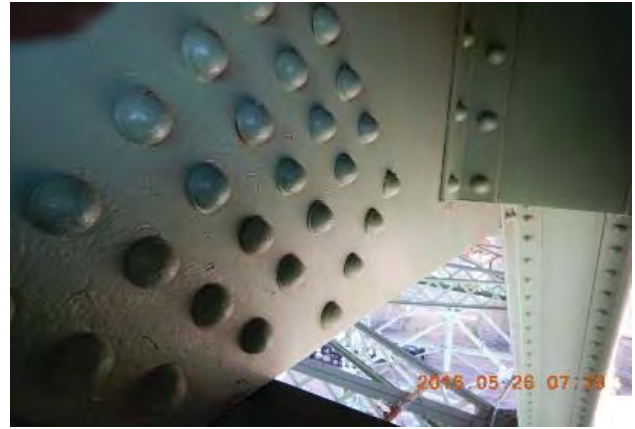
Fissuration		Aucune perte de matériaux à noter. Voilement local de 10 mm de la plaque amont avec la diagonale L8-U7 (stable). <b>Travaux en cours</b>
Perforation		
Rivet déficient		
Déformation par flamb. / voil.	x	
Autres déformations

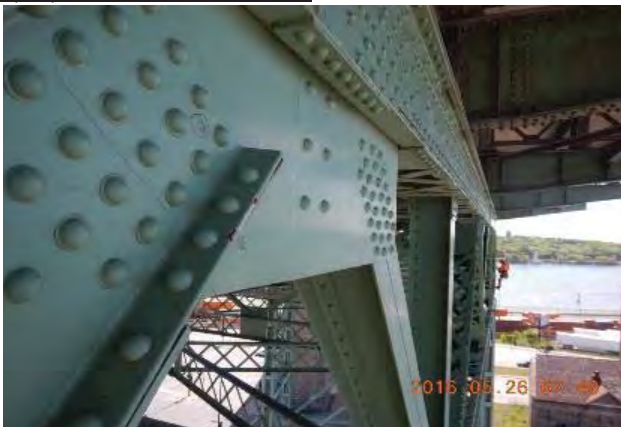
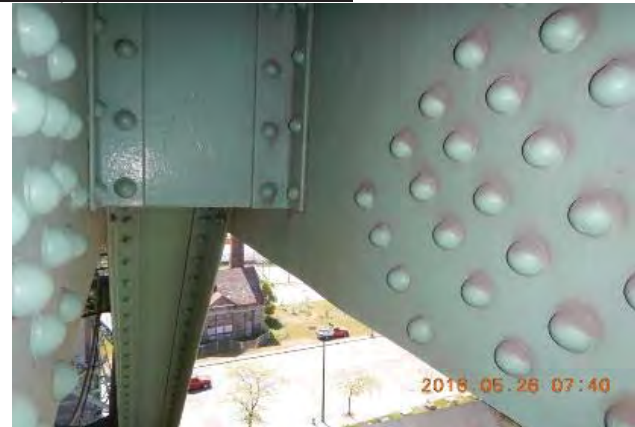
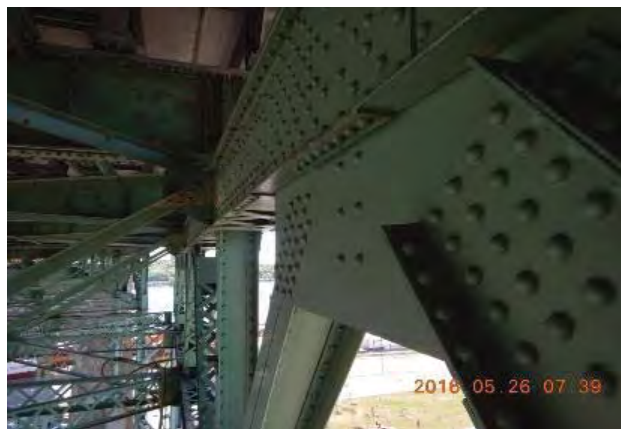
Fissuration		Aucune perte de matériaux à noter. Voilement local de 10 mm de la plaque amont avec la diagonale L8-U7 (stable). <b>Travaux en cours (JC_8_160804_AK_7687)</b>
Perforation		
Rivet déficient		
Déformation par flamb. / voil.	x	
Autres déformations

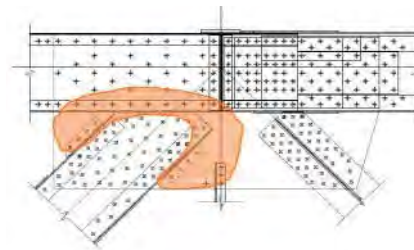
Croquis

Aucune perte de matériaux à noter. Voilement local de 10 mm de la plaque amont avec la diagonale L8-U7.
