# Rapport d'inspection annuelle

Inspection générale du pont Jacques-Cartier, section 8  
Version finale

Contrat: 62408

14 avril 2017

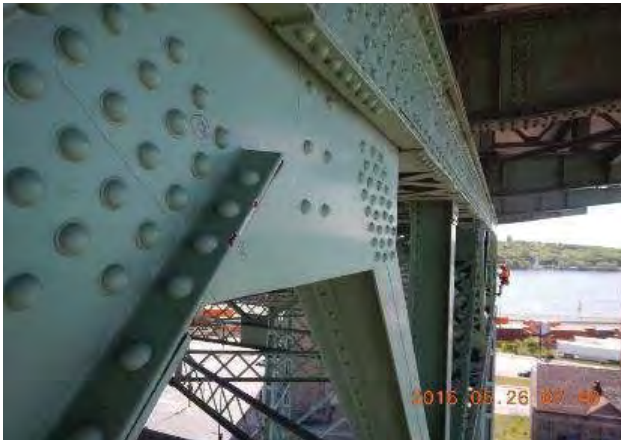
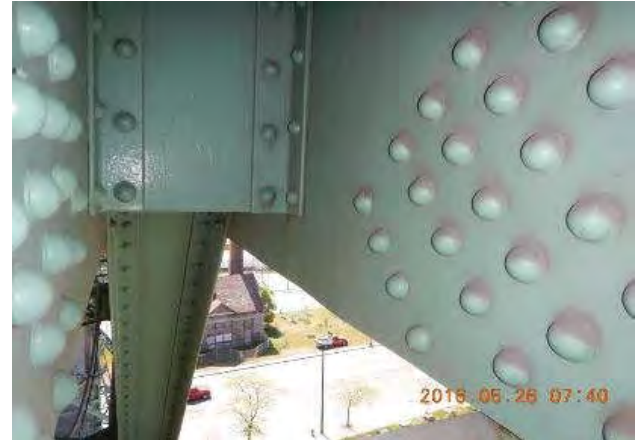
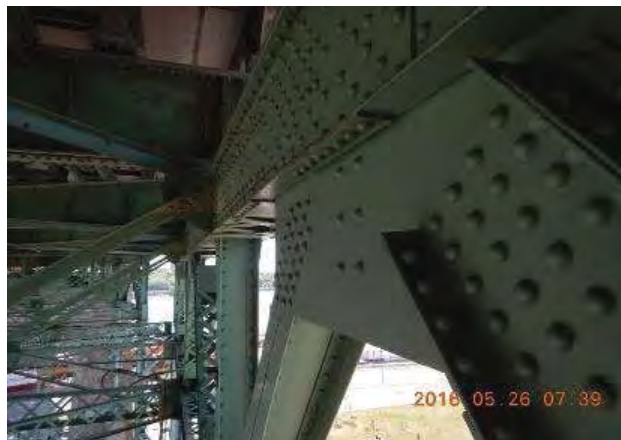
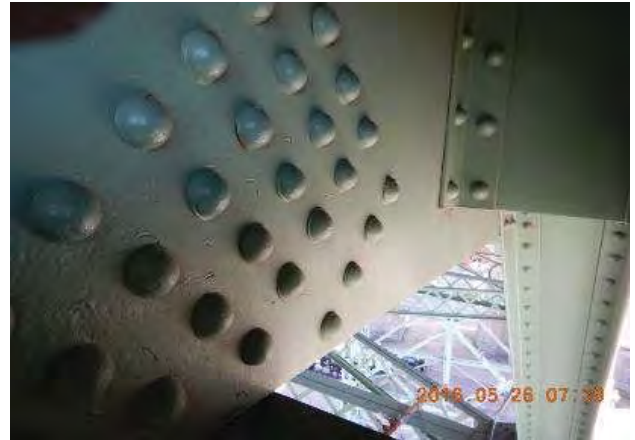
Commentaires de l'inspecteur et avis technique:		
Fissuration	Aucune perte de matériaux à noter. Voilement local de 10 mm de la plaque amont avec la diagonale L8-U7 (stable). <b>Travaux en cours (JC_8_160804_AK_7687)</b>	
Perforation		
Rivet déficient		
Déformation par flamb. / voil.		x
Autres déformations

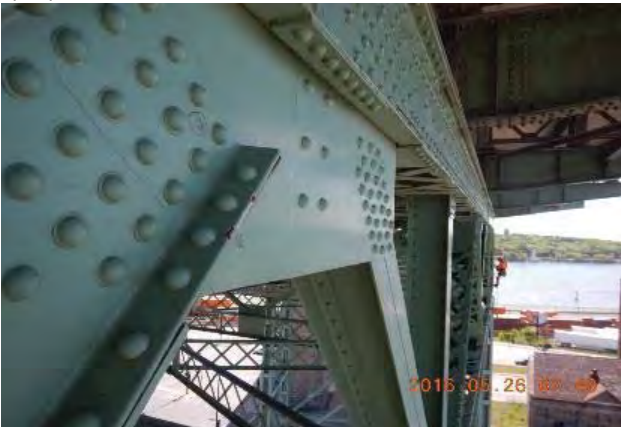
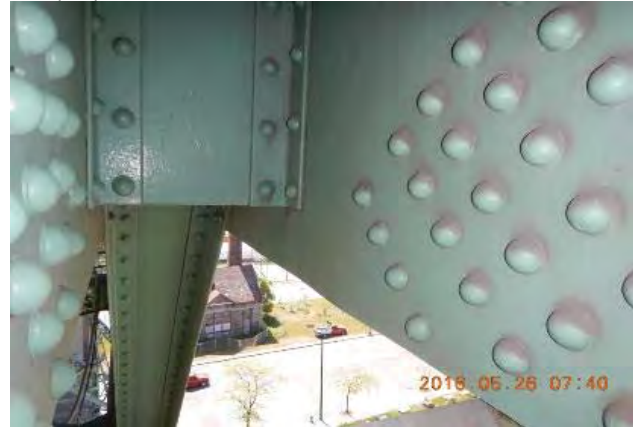
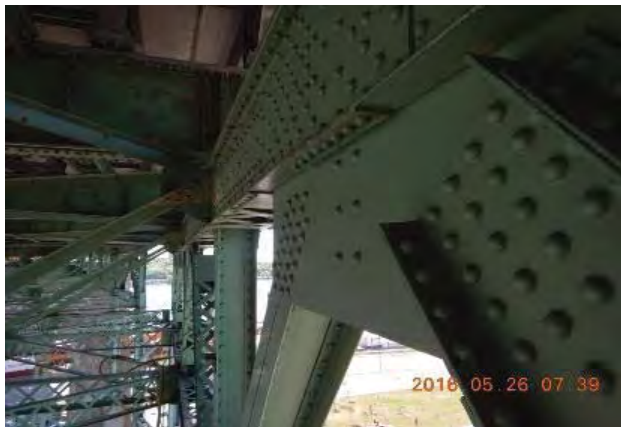
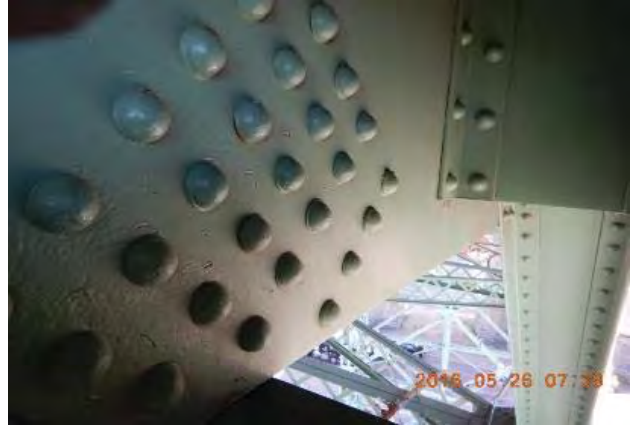
Fissuration		Aucune perte de matériaux à noter. Voilement local de 10 mm de la plaque amont avec la diagonale L8-U7 (stable). <b>Travaux en cours (JC_8_161103_JM_2204).</b>
Perforation		
Rivet déficient		
Déformation par flamb. / voil.	x	
Autres déformations

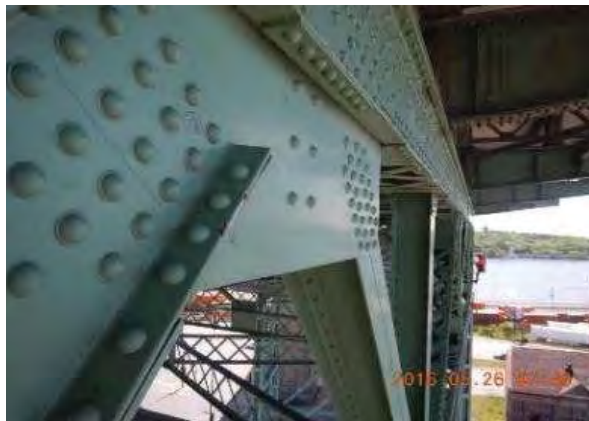
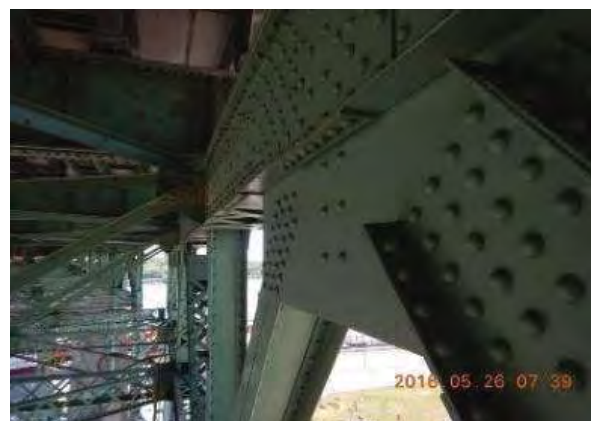
Avis technique clos:  
- Élément U7 renforcé.  
- Aucun défaut réduisant la capacité de manière importante.  
- Cotes rehaussées.

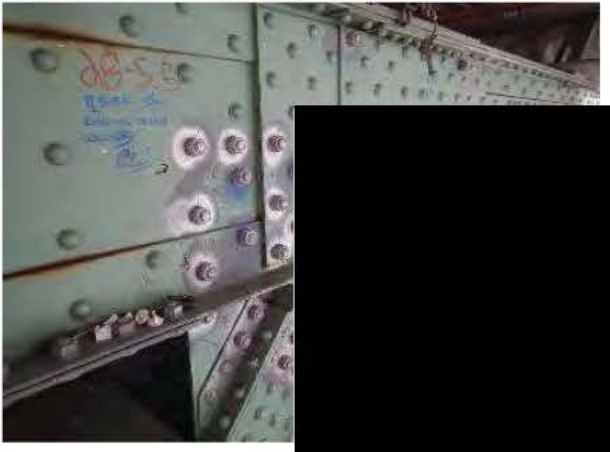
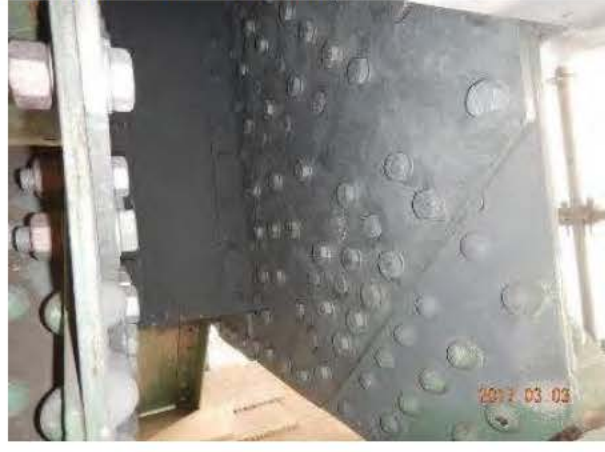
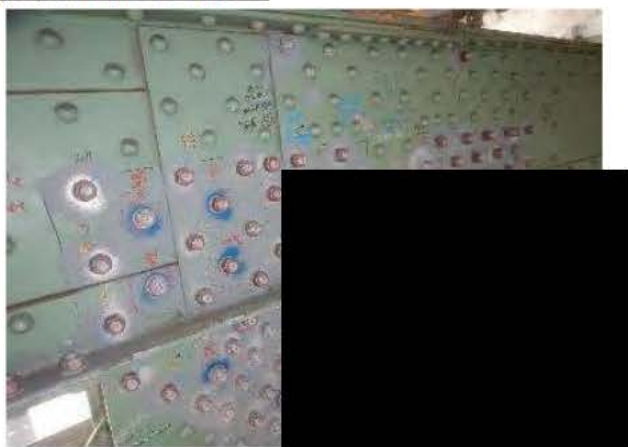
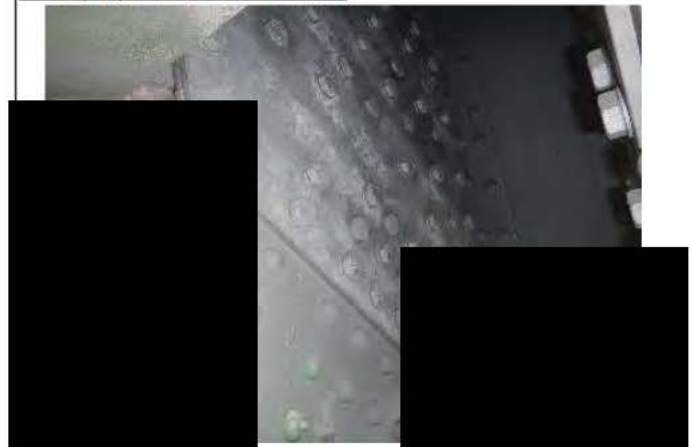
Fissuration		Aucune perte de matériaux à noter.
Perforation		Travaux de renforcement en cours.
Rivet déficient		
Déformation par flamb. / voil.	x	
Autres déformations

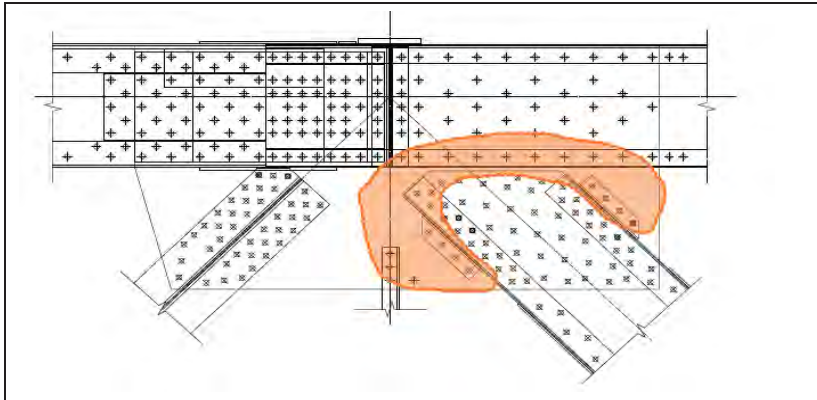
Localisation de la zone la plus sollicitée

<b>Défaut et origine:</b>	<b>Sollicitation</b>	Compression - diagonale L8-U7
	<b>Type suivi/fréq</b>	Inspection détaillée / au 3 mois

**Commentaire de l'évaluateur:**  
Aucune perte de matériaux. Gousset fortement sollicité. Suivi au 3 mois jusqu'au renforcement.

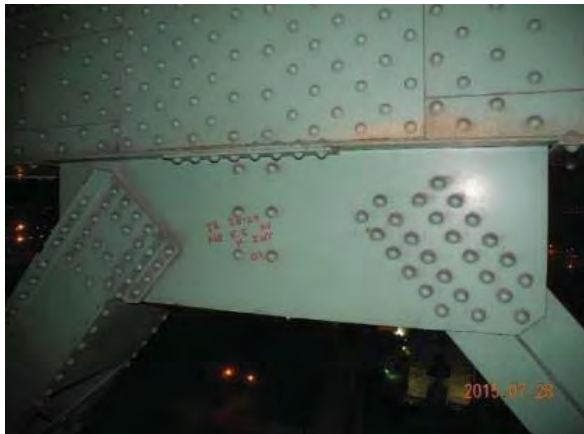
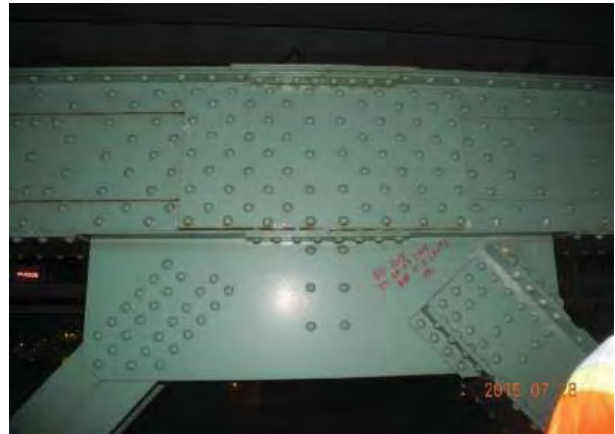
Aucun défaut à noter.

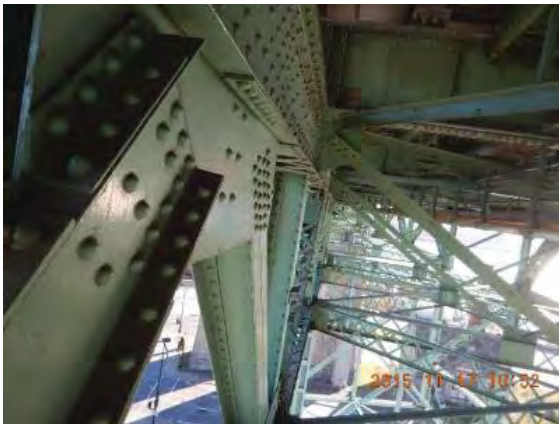
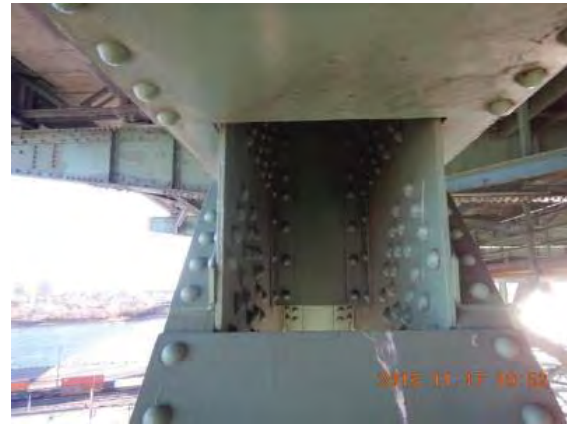
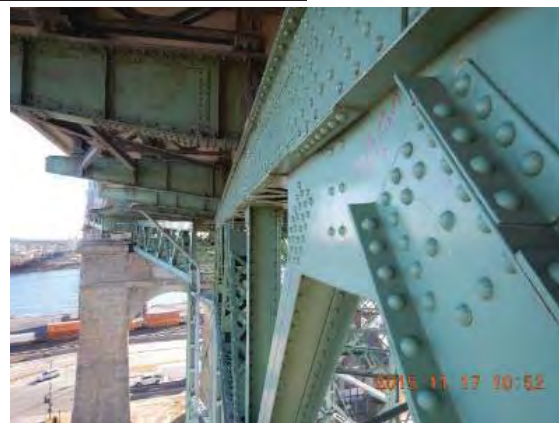
Fissuration	Aucun défaut à noter.
Perforation	
Rivet déficient	
Déformation par flamb. / voil.	
Autres déformations

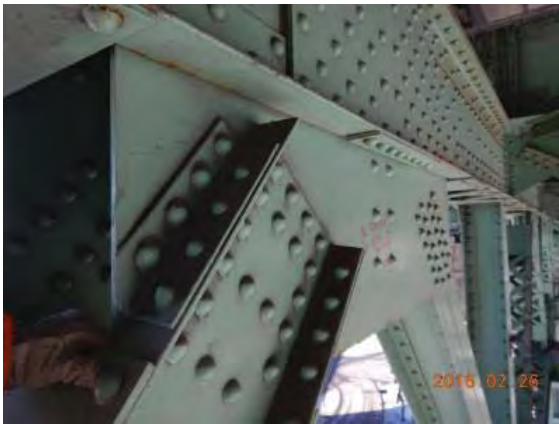
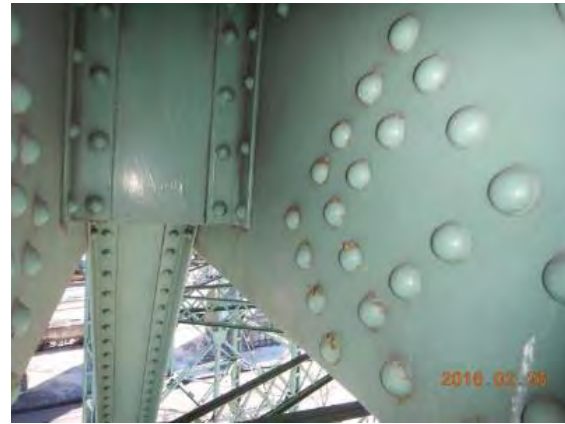
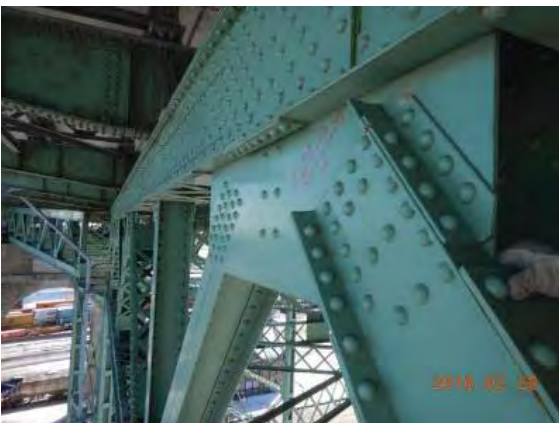
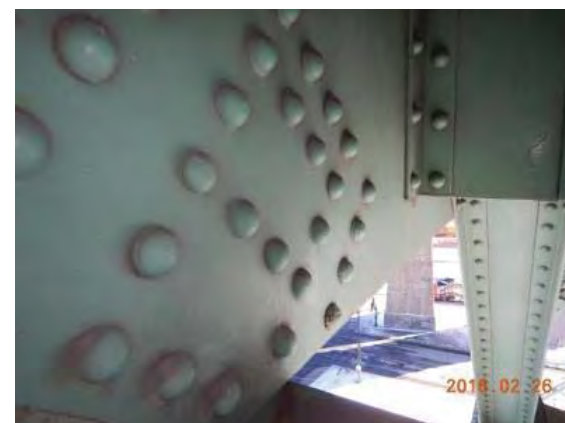
Fissuration	Aucun défaut à noter.
Perforation	
Rivet déficient	
Déformation par flamb. / voil.	
Autres déformations

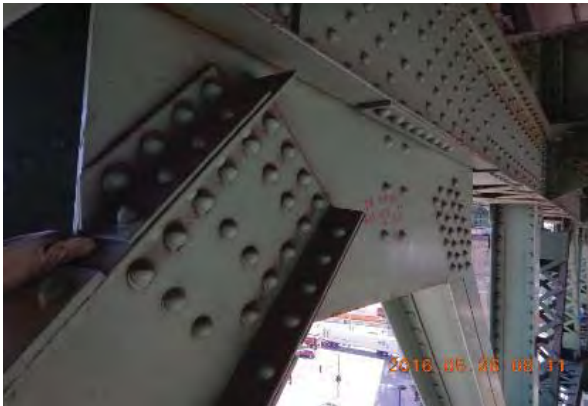
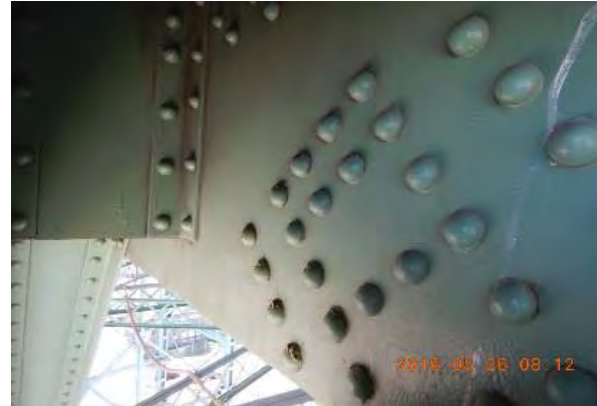
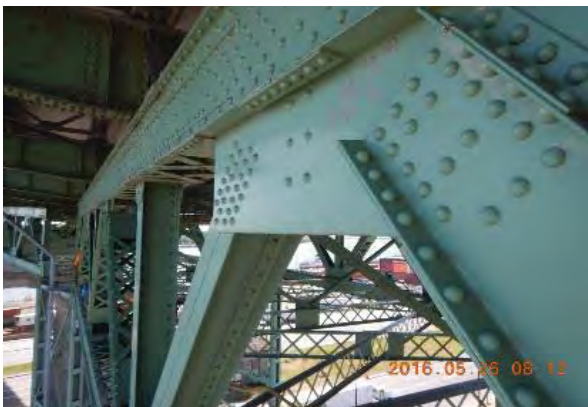
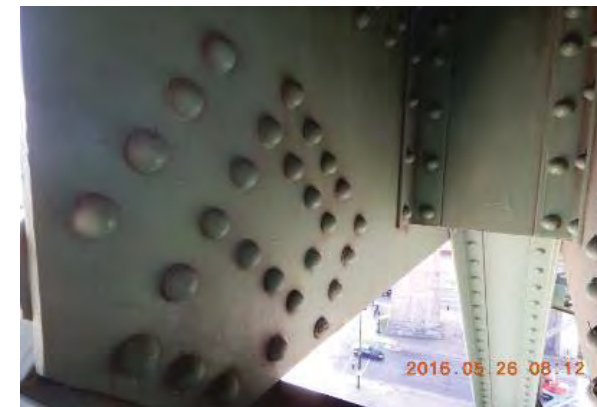
Fissuration		Aucun défaut à noter.
Perforation		
Rivet déficient		
Déformation par flamb. / voil.		
Autres déformations

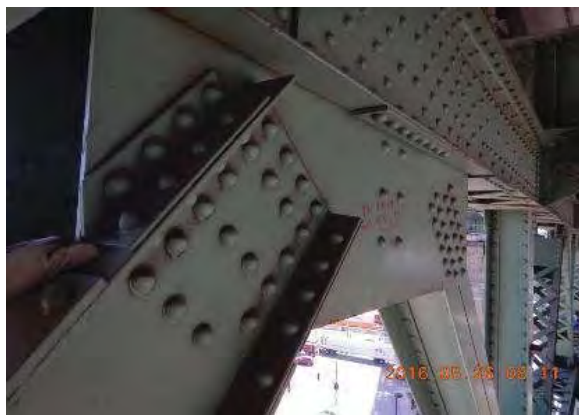
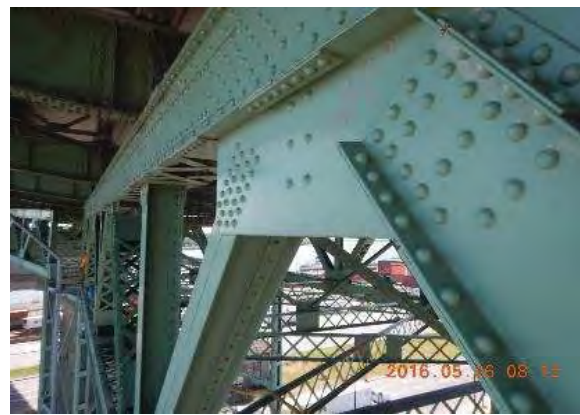
Aucune perte de matériaux. Gousset fortement sollicité.

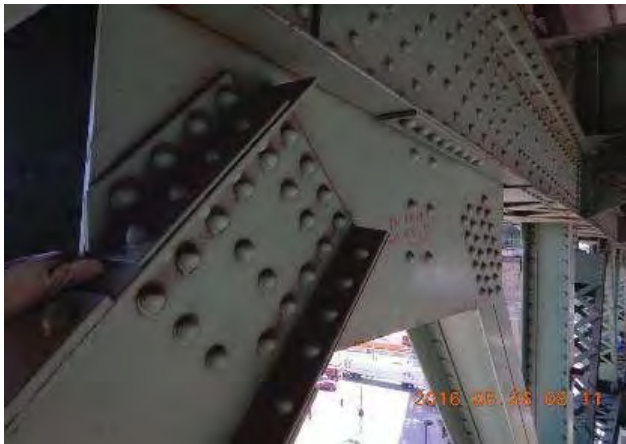
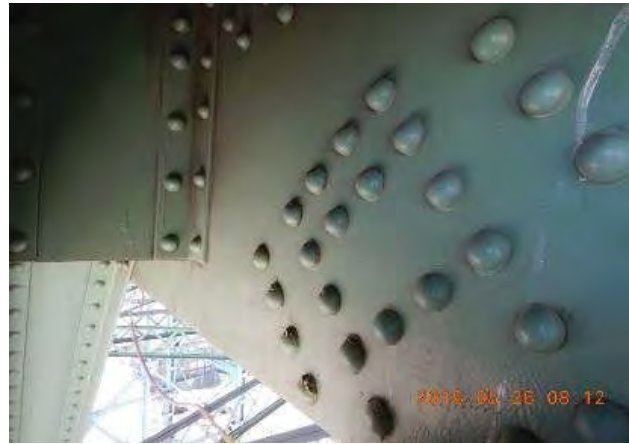
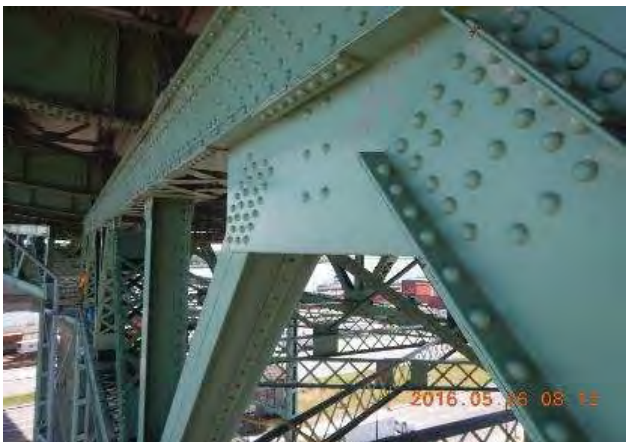
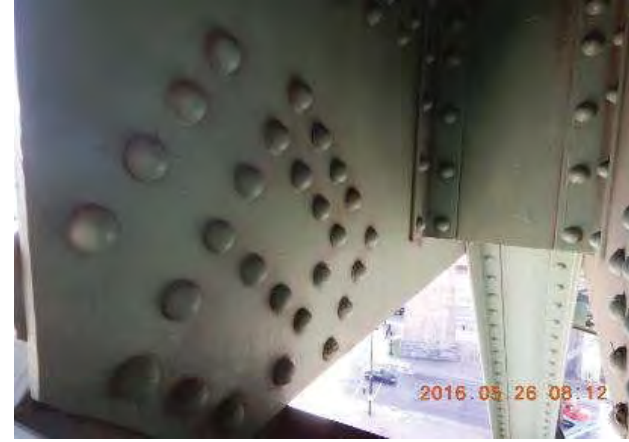
Fissuration	<input type="checkbox"/>	Aucune perte de matériaux. Gousset fortement sollicité.
Perforation	<input type="checkbox"/>	Travaux en cours.
Rivet déficient	<input type="checkbox"/>	
Déformation par flamb. / voil.	<input type="checkbox"/>	
Autres déformations	<input type="checkbox"/>

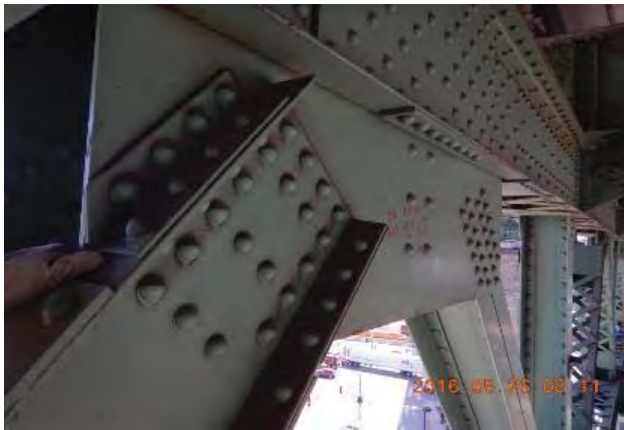
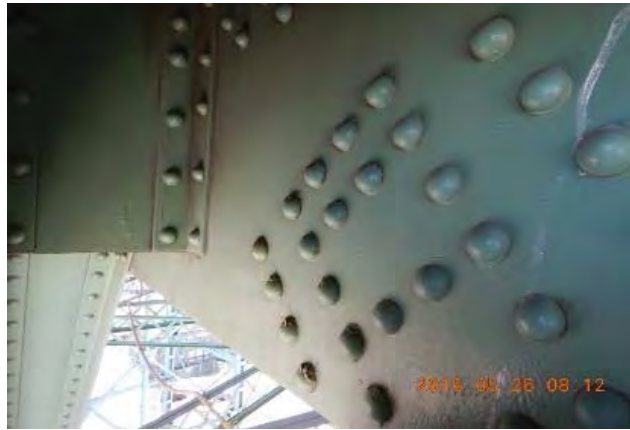
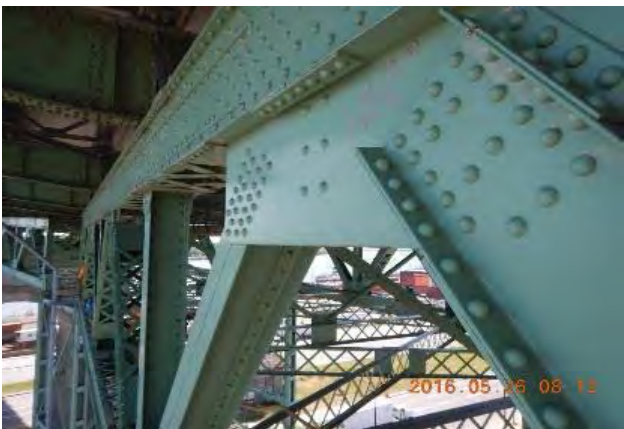
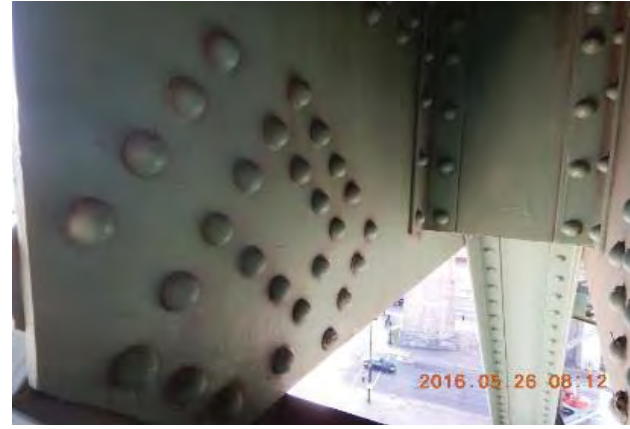
Fissuration	<input type="checkbox"/>	Aucune perte de matériaux. Gousset fortement sollicité. <b>Travaux en cours (JC_8_161103_JM_2204).</b>
Perforation	<input type="checkbox"/>	
Rivet déficient	<input type="checkbox"/>	
Déformation par flamb. / voil.	<input type="checkbox"/>	
Autres déformations	<input type="checkbox"/>

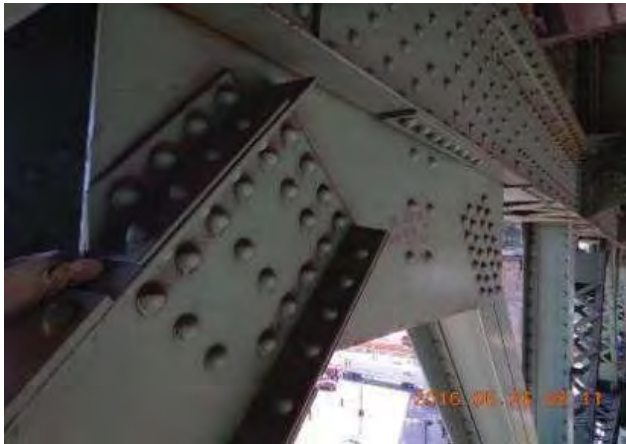
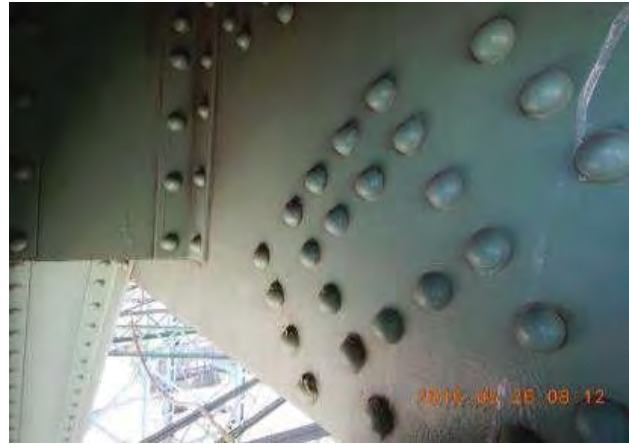
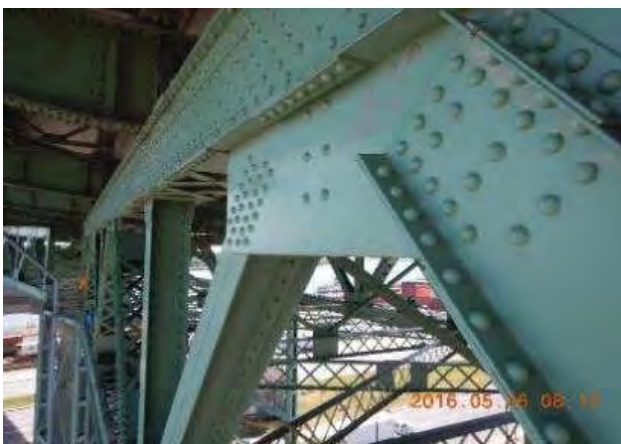
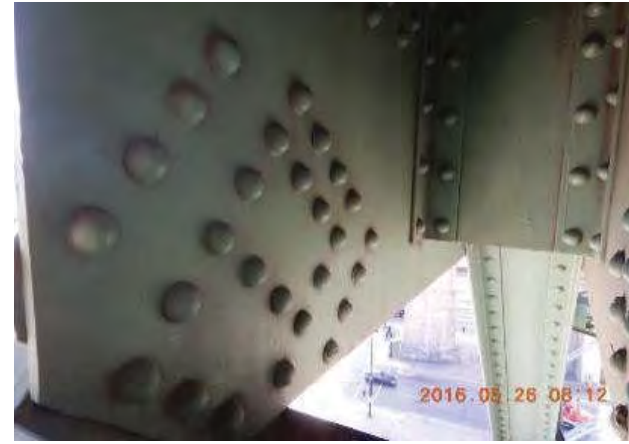
Aucune perte de matériaux. Gousset fortement sollicité.

Fissuration	Aucune perte de matériaux. Gousset fortement sollicité.
Perforation	<b>E.I. Travaux en cours. Accès à la ferme aval interdit (JC_S8_170303_JM_8894@8896).</b>
Rivet déficient	
Déformation par flamb. / voil.	
Autres déformations

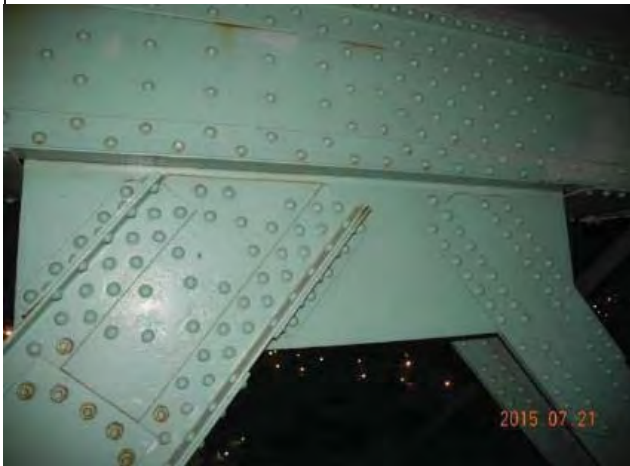
<b>Commentaire de l'évaluateur:</b>
Aucune perte de matériaux. Gousset fortement sollicité. Suivi au 6 mois jusqu'au renforcement.

Aucun défaut à noter.

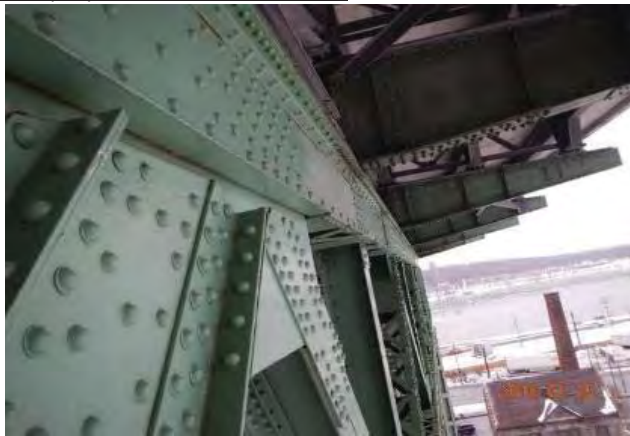
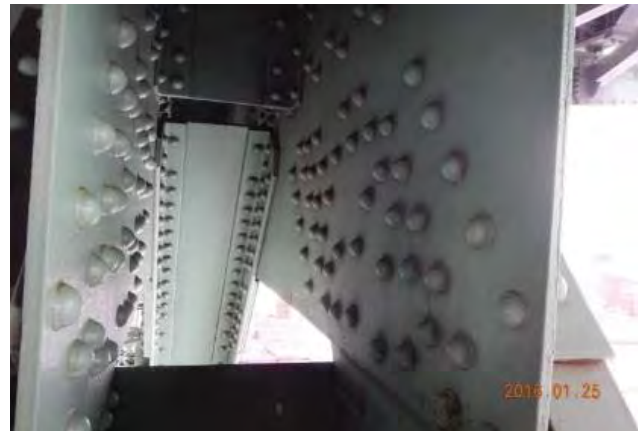
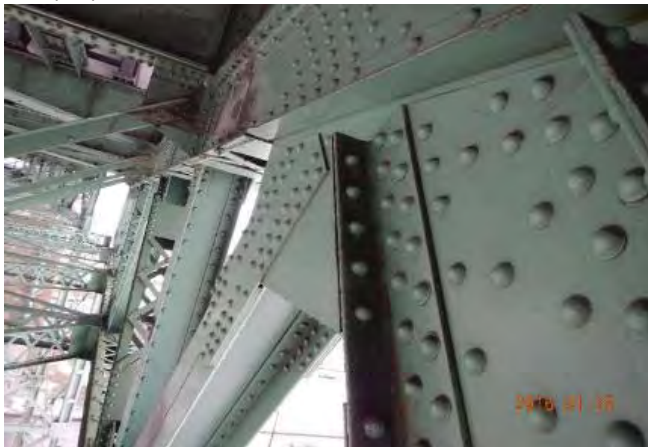
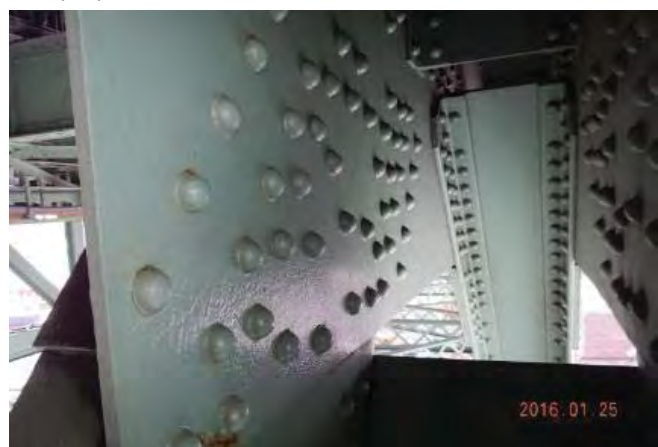
Fissuration		Aucun défaut à noter.
Perforation		
Rivet déficient		
Déformation par flamb. / voil.		
Autres déformations

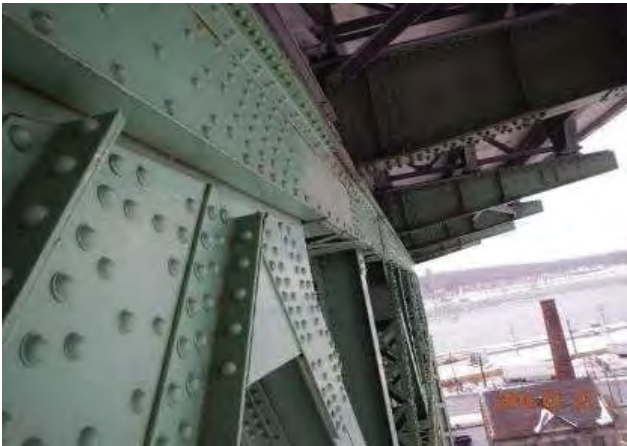
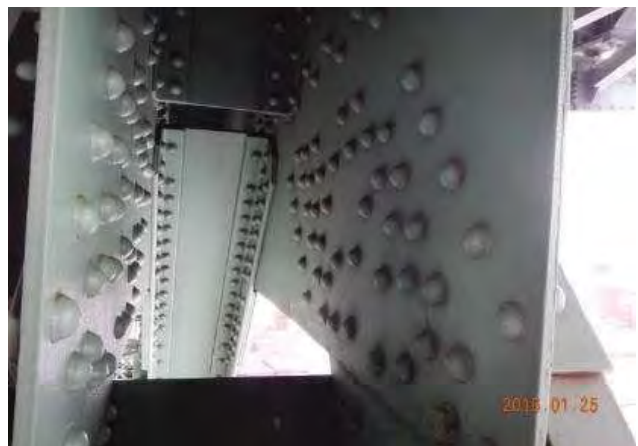
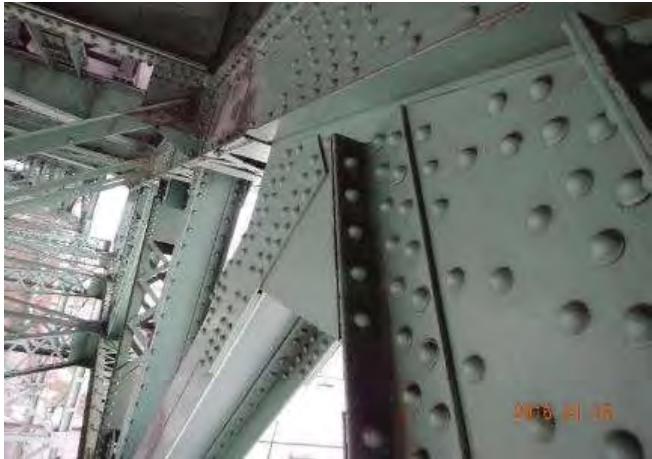
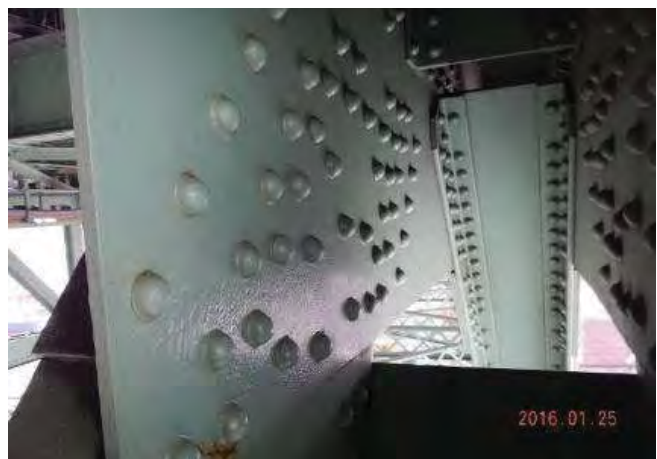
Fissuration		Aucun défaut à noter. Gousset fortement sollicité.
Perforation		Travaux en cours.
Rivet déficient		
Déformation par flamb. / voil.		
Autres déformations

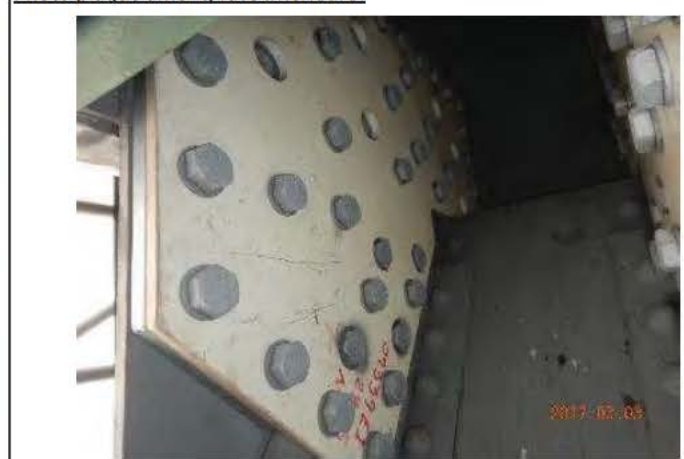
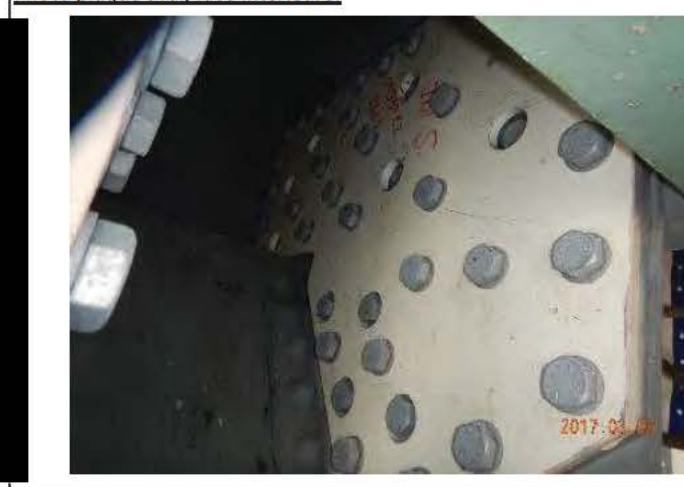
Avis technique clos:  
- Éléments renforcés.  
- Aucun défaut réduisant la capacité de manière importante.  
- Cotes rehaussées.

<b>Commentaires de l'inspecteur et avis technique:</b>	
Fissuration	Aucun défaut à noter. Gousset fortement sollicité.
Perforation	<b>Travaux de renforcement en cours.</b>
Rivet déficient	
Déformation par flamb. / voil.	
Autres déformations

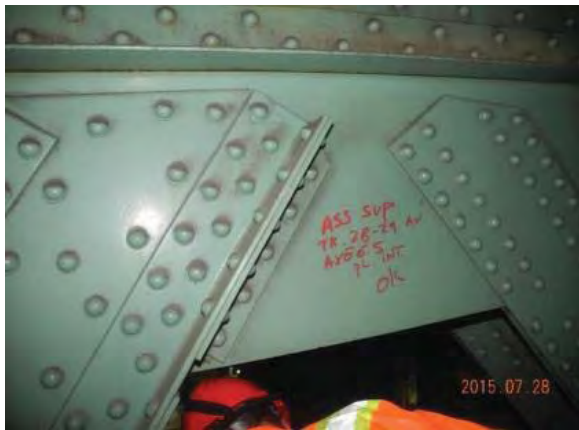
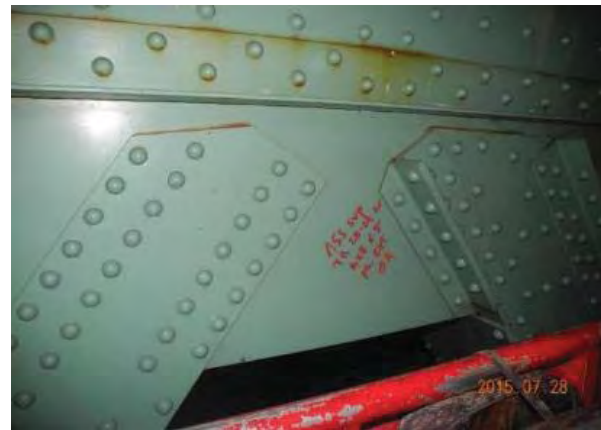
**Commentaire de l'évaluateur:**  
Aucune perte de matériaux. Gousset fortement sollicité. Suivi au 6 mois jusqu'au renforcement.

Aucun défaut à noter.

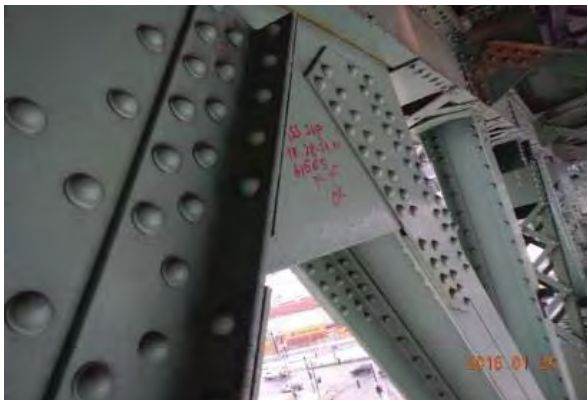
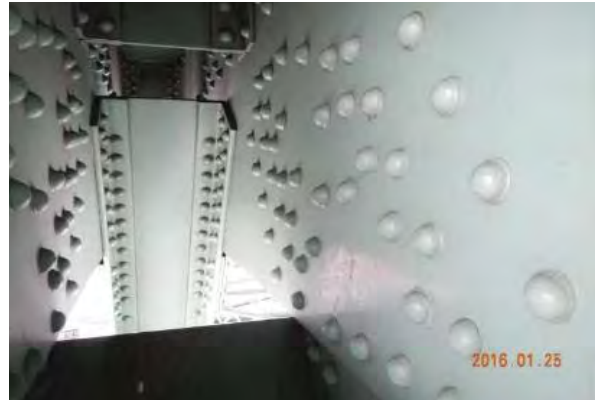
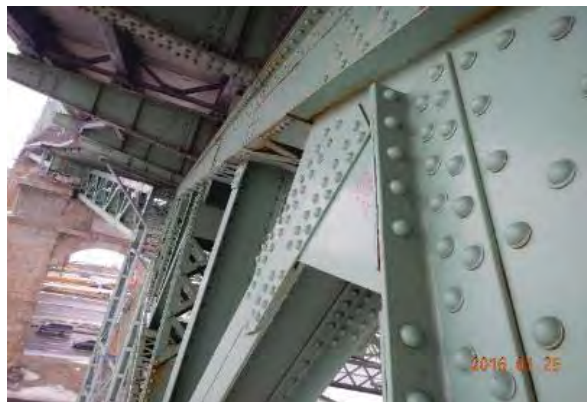
Fissuration		Aucun défaut à noter.
Perforation		
Rivet déficient		
Déformation par flamb. / voil.		
Autres déformations

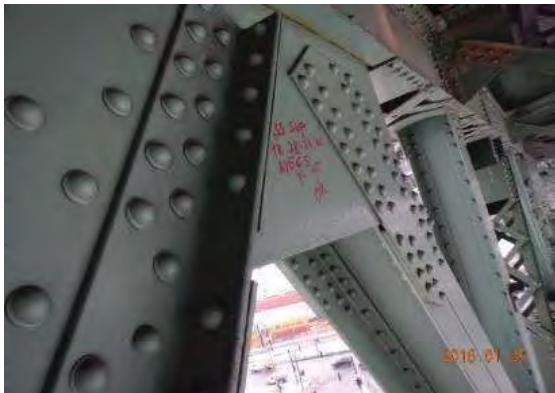
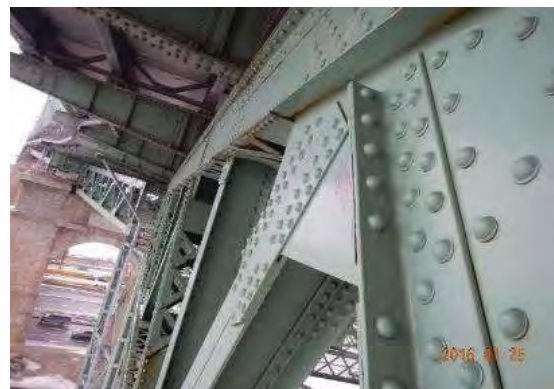
Dernière inspection: 2016-07-14						Évaluation: N/A	
A	B	C	D	CMI	CEC	FCS	Mode de rupture
99	1	0	0	1	4	1,06	Compression
Commentaires		Gousset fortement sollicité selon dernière évaluation. Travaux en cours.				Commentaires de l'évaluateur: Aucune perte de matériaux. Gousset fortement sollicité. Suivi au 6 mois jusqu'au renforcement.	
Activités		Code	Unité	Quantité	Code	Unité	Quantité
		3221	Unité	1	N/A	N/A	N/A
Recommandation		9508			N/A

Aucune perte de matériaux. Gousset fortement sollicité.

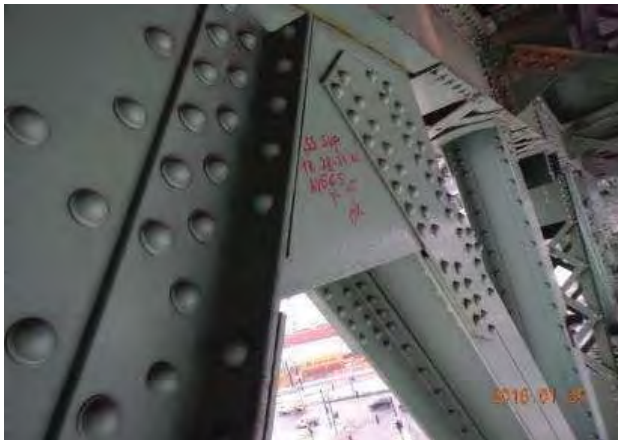
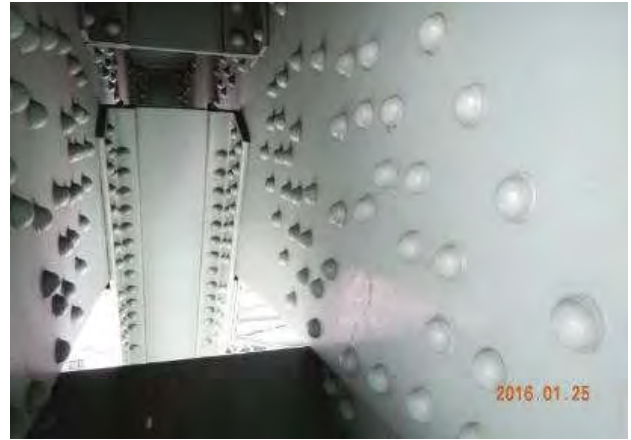
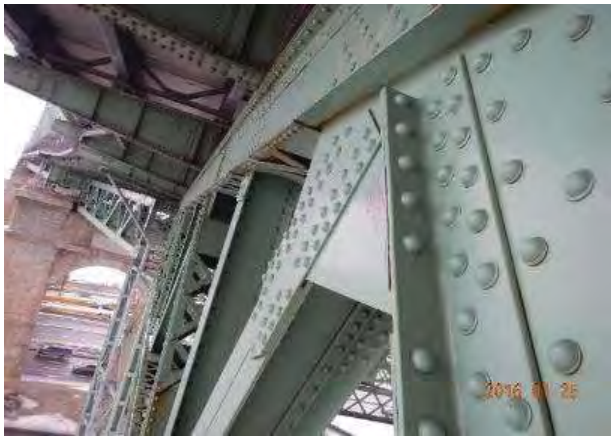
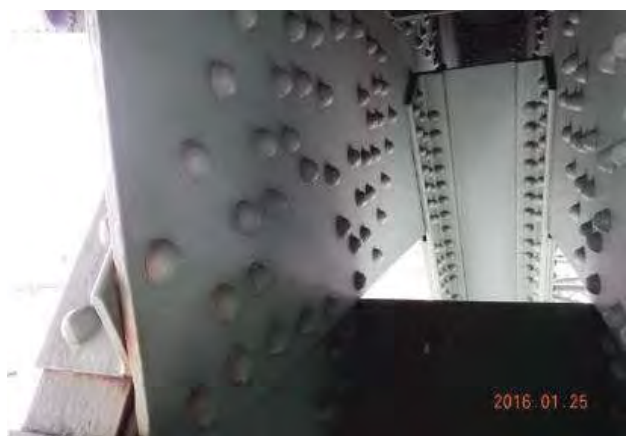
Fissuration	<input type="checkbox"/>	Aucune perte de matériaux. Gousset fortement sollicité.
Perforation	<input type="checkbox"/>	Travaux en cours.
Rivet déficient	<input type="checkbox"/>	
Déformation par flamb. / voil.	<input type="checkbox"/>	
Autres déformations	<input type="checkbox"/>

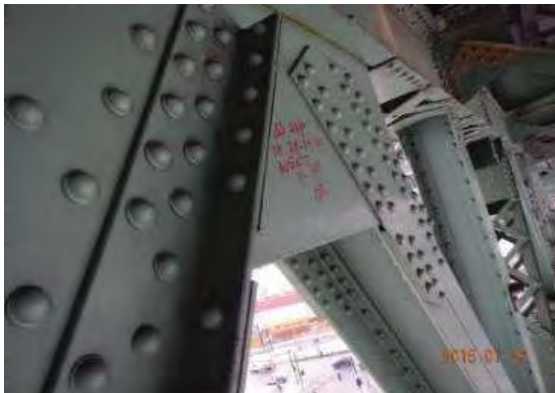
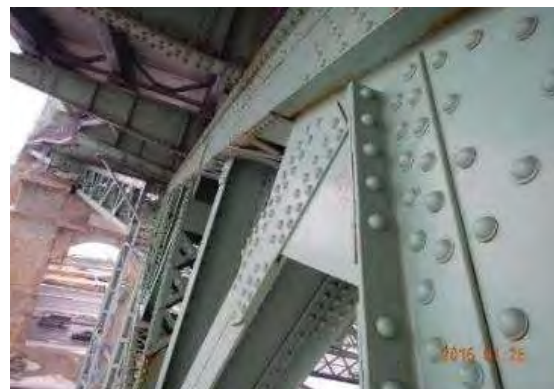
Dernière inspection: 2017-03-03						Évaluation: N/A	
A	B	C	D	CMI	CEC	FCS	Mode de rupture
99	1	0	0	1	4	1,06	Compression
Commentaires		Gousset fortement sollicité selon la dernière évaluation. E.I. Travaux en cours. Accès à la ferme aval interdit.				Commentaires de l'évaluateur: Aucune perte de matériaux. Gousset fortement sollicité. Suivi au 6 mois jusqu'au renforcement.	
Activités		Code	Unité	Quantité	Code	Unité	Quantité
		3221	Unité	1	N/A	N/A	N/A
Recommandation		16039				N/A

Aucune perte de matériaux. Gousset fortement sollicité.

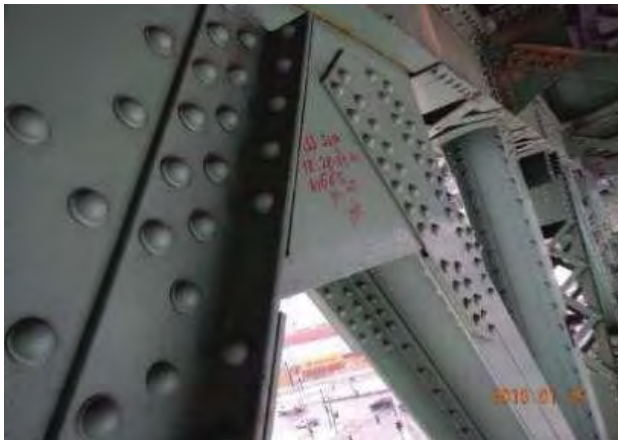
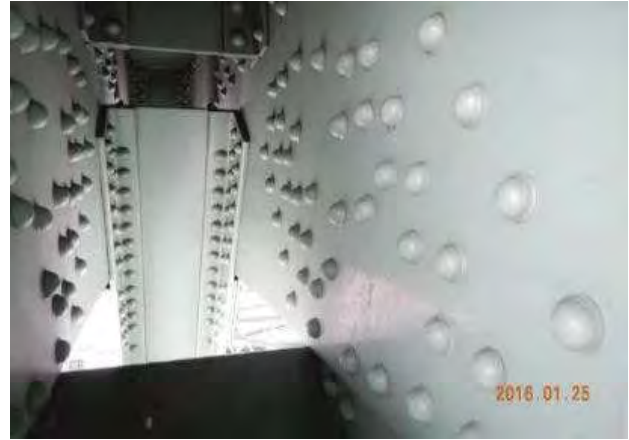
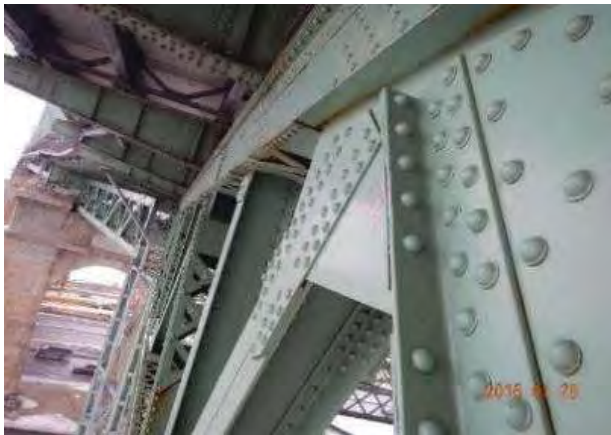
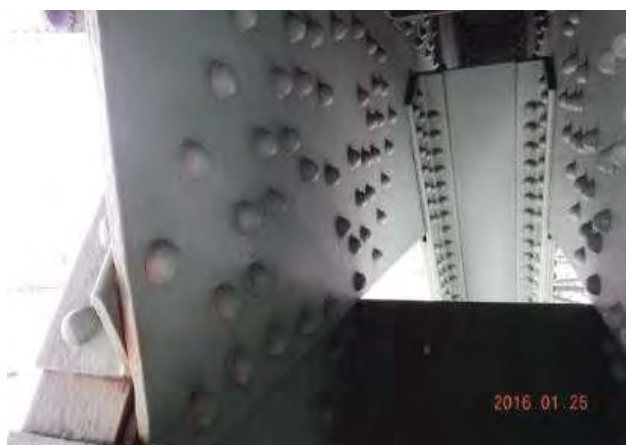
Fissuration	Aucune perte de matériaux. Gousset fortement sollicité.
Perforation	<b>E.I. Travaux en cours. Accès à la ferme aval interdit (JC_S8_170303_JM_8894@8896).</b>
Rivet déficient	
Déformation par flamb. / voil.	
Autres déformations

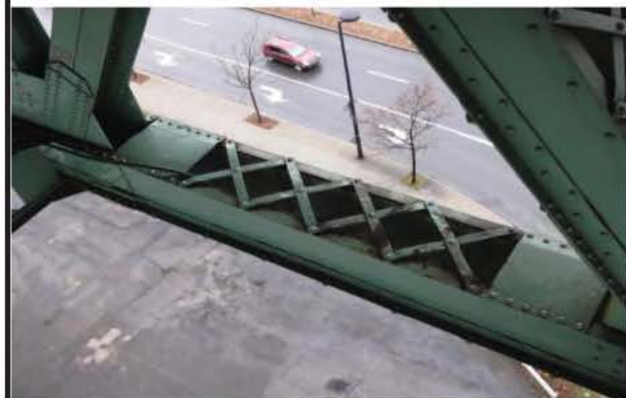
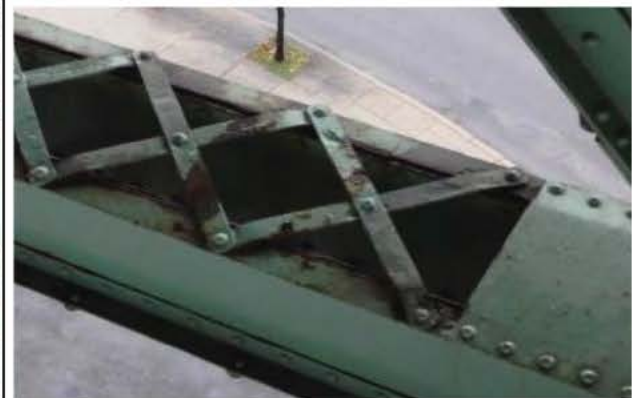
Dernière inspection: 2015-11-27						Evaluation: N/A	
A	B	C	D	CMI	CEC	FCS	Mode de rupture
92	4	3	1	3	2	N/A	N/A
Commentaires		Corrosion moyenne à très importante. Déformation par corrosion moyenne à très importante des plaques d'âme, des cornières et des étrésoillons des cordes 2-3 et 6-7 pouvant réduire de façon importante leur capacité.				Commentaires de l'évaluateur:	
Activités		Code	Unité	Quantité	Code	Unité	Quantité
		3221	Unité	2	N/A	N/A	N/A
Recommandation		9508			N/A

Photo 1: Corde inférieure JC\_8\_20151214 3714

Photo 2: Vue rapprochée JC\_8\_20151214 3714

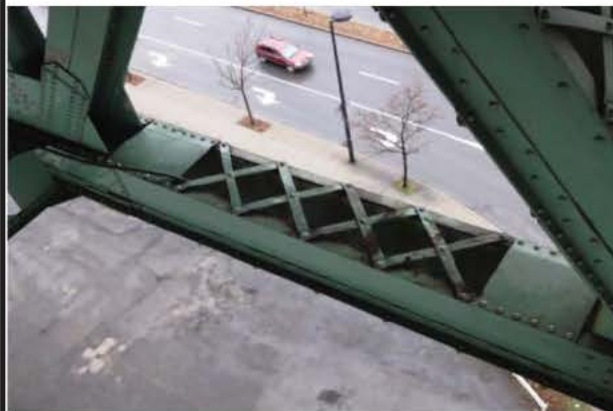
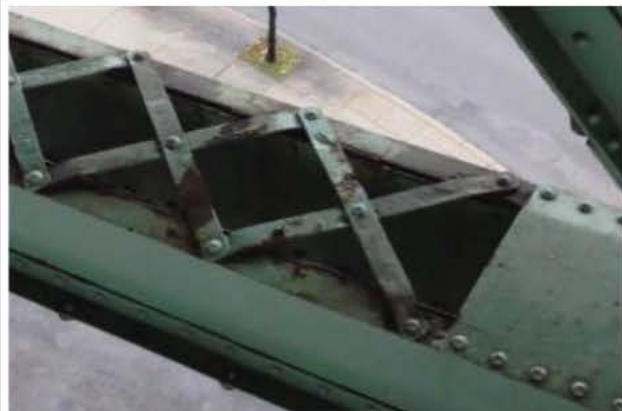
Pertes de matériaux moyennes à très importantes. Déformation par corrosion des plaques d'âme, des cornières et des étrésoillons des cordes. Défauts de matériaux réduisant la capacité de façon importante.

Photo 1: Corde inférieure JC\_8\_20151214\_3714

Photo 2: Vue rapprochée JC\_8\_20151214\_3714

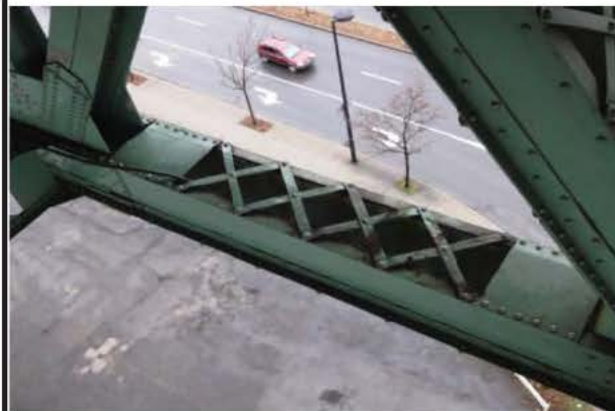
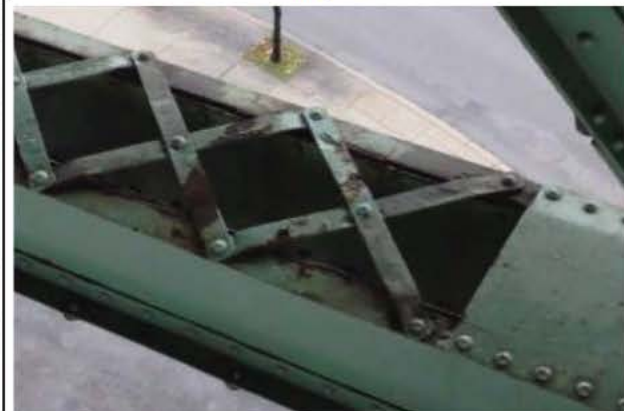
Pertes de matériaux moyennes à très importantes. Déformation par corrosion des plaques d'âme, des cornières et des étrépillons des cordes. Défauts de matériaux réduisant la capacité de façon importante.

Photo 1: Corde inférieure JC\_8\_20151214\_3714

Photo 2: Vue rapprochée JC\_8\_20151214\_3714

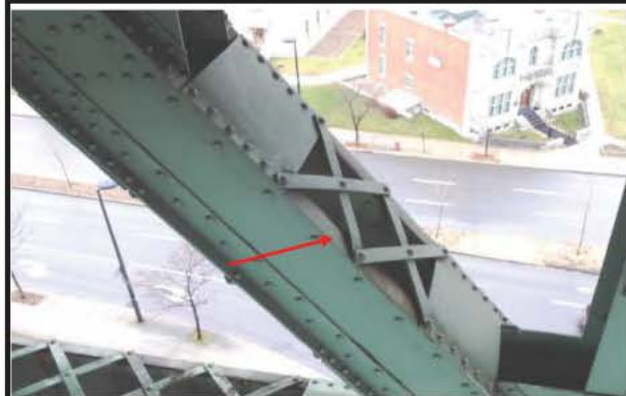
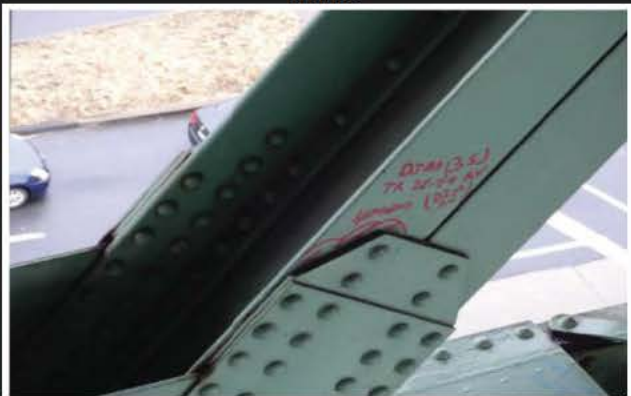
Dernière inspection: 2015-11-27						Evaluation: N/A	
A	B	C	D	CMI	CEC	FCS	Mode de rupture
96	2	1	1	2	2	N/A	N/A
Commentaires		Corrosion moyenne à importante. Déformations par corrosion et perte de matériau moyenne à très importante des plaques d'âme, des cornières et des étrépillons des diagonales 1 (N) et 7 (S) pouvant réduire de façon importante leur capacité.				Commentaires de l'évaluateur:	
Activités		Code	Unité	Quantité	Code	Unité	Quantité
		3221	Unité	2	N/A	N/A	N/A
Recommandation		9508			N/A

Photo 1: Diagonale

Photo 2: Diagonale

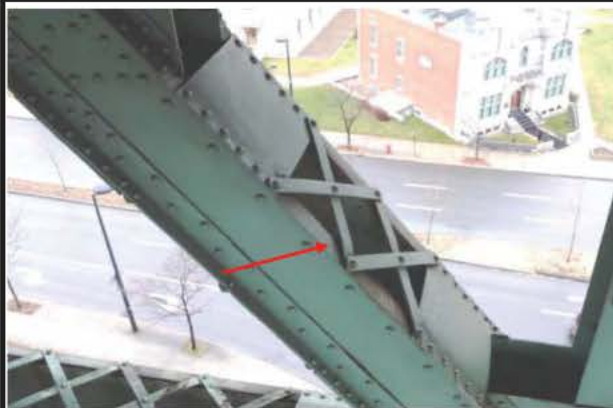
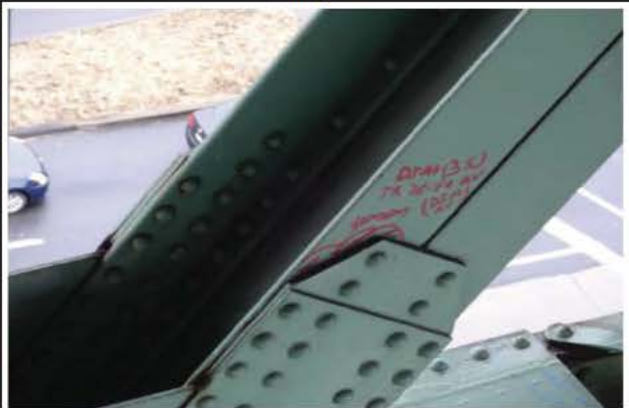
Déformations par corrosion et pertes de matériaux moyennes à très importantes des plaques d'âme, des cornières et des étrésoillons de L0-U1 et U9-L10 pouvant réduire de façon importante leur capacité.

Photo 1: Diagonale JC\_8\_20151214\_3688

Photo 2: Diagonale JC\_8\_20151214\_3717
