# Rapport d'inspection annuelle

Inspection générale du pont Jacques-Cartier, section 8  
Version finale

Contrat: 62408

14 avril 2017

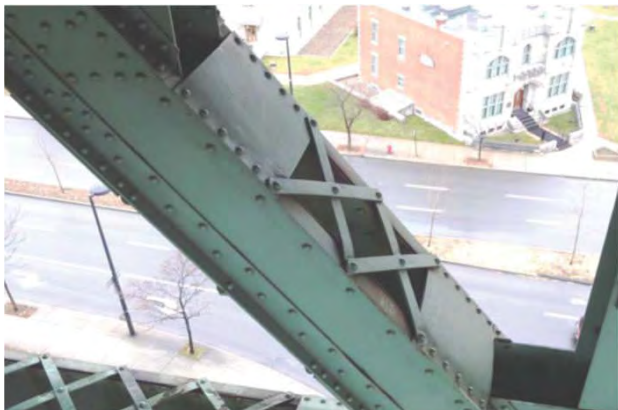
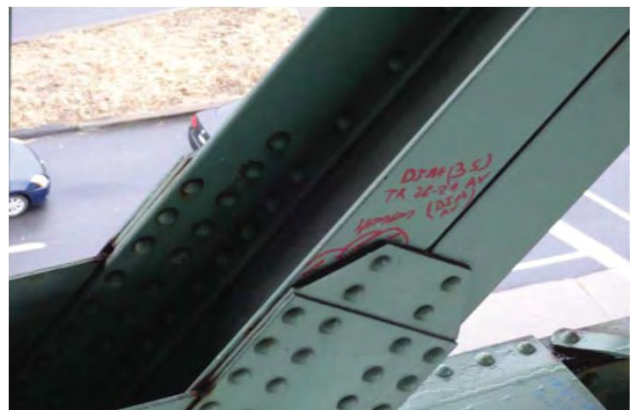
Fissuration	<input type="checkbox"/>	Déformations par corrosion et pertes de matériaux moyennes à très importantes des plaques d'âme, des cornières et des étrépillons de L0-U1 et U9-L10 pouvant réduire de façon importante leur capacité. <b>Travaux en cours (JC_8_160804_AK_7688).</b>
Perforation	<input type="checkbox"/>	
Rivet déficient	<input type="checkbox"/>	
Déformation par flamb. / voil.	<input type="checkbox"/>	
Autres déformations	<input checked="" type="checkbox"/>

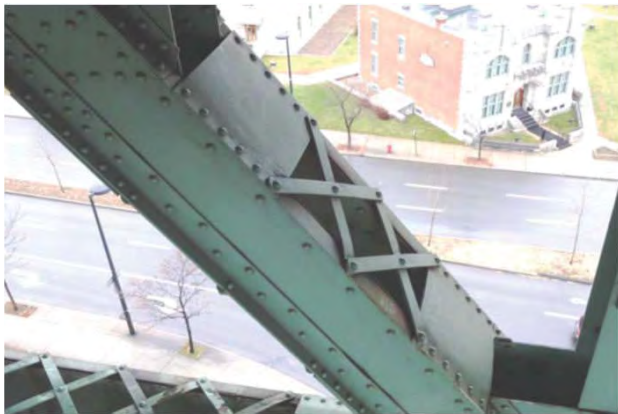
Photo amont

Fissuration	<input type="checkbox"/>	Déformations par corrosion et pertes de matériaux moyennes à très importantes des plaques d'âme, des cornières et des étrépillons de L0-U1 et U9-L10 pouvant réduire de façon importante leur capacité. <b>E.I. Travaux en cours. Accès à la ferme aval interdit (JC_S8_170303_JM_8894@8896).</b>
Perforation	<input type="checkbox"/>	
Rivet déficient	<input type="checkbox"/>	
Déformation par flamb. / voil.	<input type="checkbox"/>	
Autres déformations	<input checked="" type="checkbox"/>

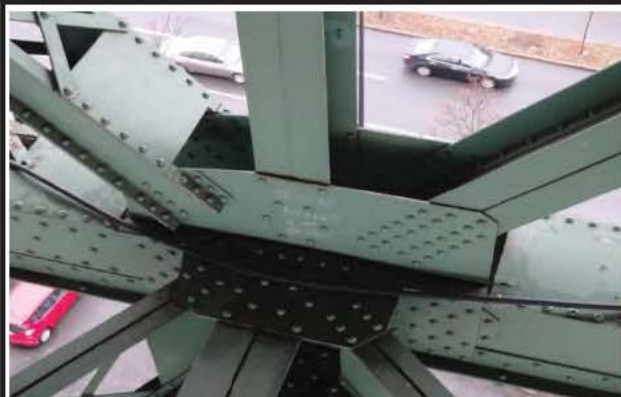
Dernière inspection: 2015-11-27						Evaluation:	N/A
A	B	C	D	CMI	CEC	FCS	Mode de rupture
94	3	2	1	3	1	N/A	N/A
Commentaires		Corrosion moyenne. Perte de matériau de 6 à 11 mm (PDS >30%) aux sections de transfert des assemblages 2, 3, 4, 5, 6 et 7 avec la corde inférieure pouvant réduire de façon très importante leur capacité. Déformation par corrosion importante de l'assemblage 7 à la section de transfert avec le montant. Mauvais laminage des plaques amont et aval à l'assemblage 4.				Commentaires de l'évaluateur:	
Activités		Code	Unité	Quantité	Code	Unité	Quantité
Recommandation		3221	Unité	6	N/A	N/A	N/A
		9508				N/A

Photo 1: Assemblage inférieur JC\_8\_20151214\_3706

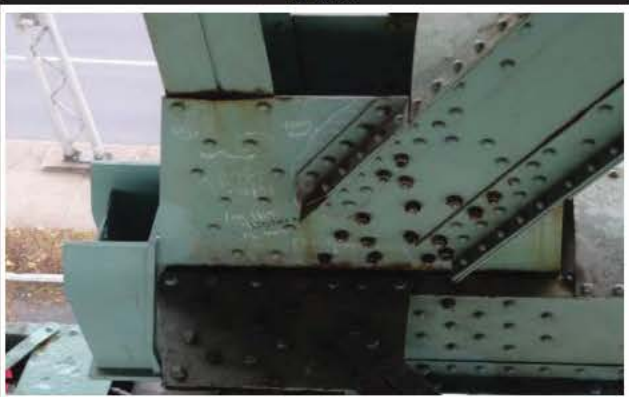
Photo 2: Assemblage inférieur JC\_8\_20151214\_3712

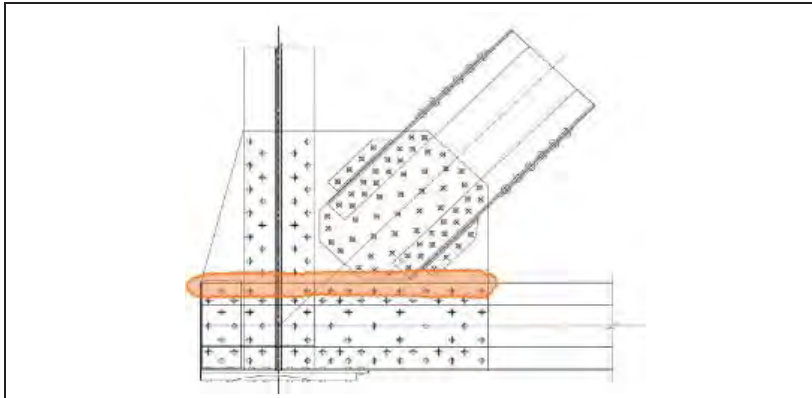
Localisation de la zone la plus sollicitée

<b>Défaut et origine:</b> Perte de matériaux causée par corrosion.	<b>Sollicitation</b>	Cisaillement horizontal
	<b>Type suivi/fréq</b>	Inspection détaillée / au 3 mois

**Commentaire de l'évaluateur:**  
Perte de matériaux dans les zones de cisaillement horizontales de 3 à 6mm sur le côté amont et de 3 à 5mm sur le côté aval. Présence de renfort sur la diagonale en compression. Suivi au 3 mois jusqu'au renforcement.

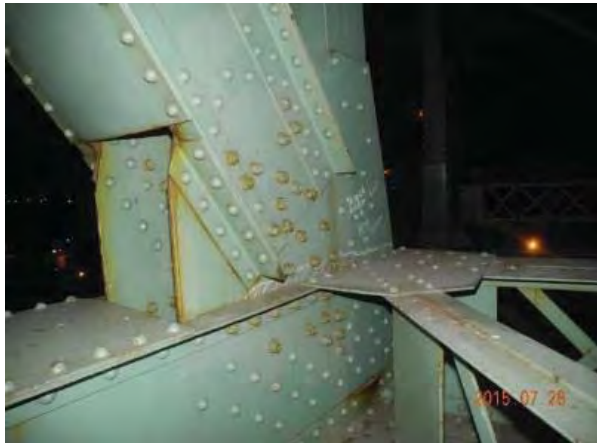
Photo plaque amont, face amont :

Perte de matériaux dans les zones de cisaillement horizontales de 3 à 6 mm sur la plaque amont, face amont et de 3 à 5 mm sur la plaque aval, face aval.

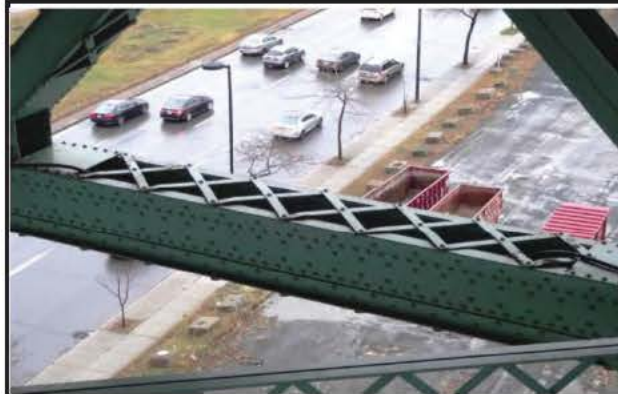
Dernière inspection: 2015-11-27						Evaluation: N/A	
A	B	C	D	CMI	CEC	FCS	Mode de rupture
93	3	2	2	4	2	N/A	N/A
Commentaires		Perforation de la semelle supérieure de la corde 2-3 et de quelques étrépillons sur la corde 3-4. Corrosion moyenne à très importante. Déformation par corrosion moyenne à importante des plaques d'âme, des cornières et des étrépillons. Défaut de matériau pouvant réduire de façon importante la capacité.				Commentaires de l'évaluateur:	
Activités		Code	Unité	Quantité	Code	Unité	Quantité
		3221	Unité	2	N/A	N/A	N/A
Recommandation		9508			N/A

Photo 1: Corde inférieure JC\_8\_20151214\_3713

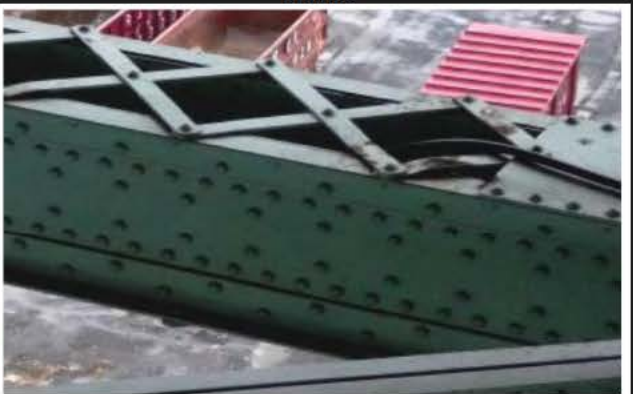
Photo 1: Vue rapprochée JC\_8\_20151214\_3713

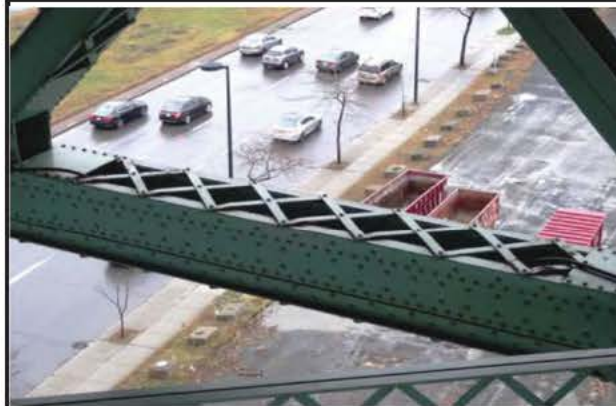
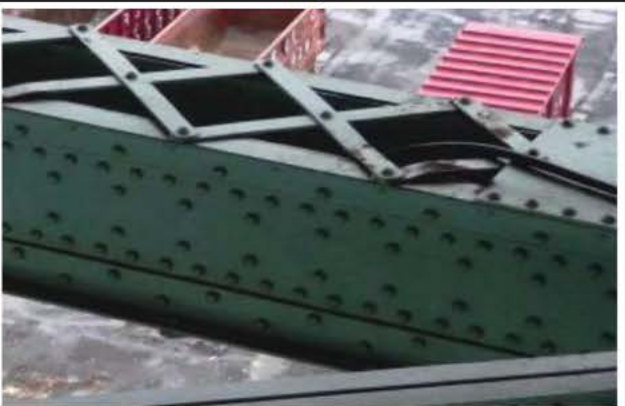
Perforation de la semelle supérieure de la corde et de quelques étrépillons sur la corde. Pertes de matériaux moyennes à très importantes. NéDormation par corrosion des plaques dfâme' des cornières et des étrépillons. NéDaut de matériau pouvant réduire de façon importante la capacité.

Élément inspecté à distance dans le cadre de l'inspection , générale 20G5.

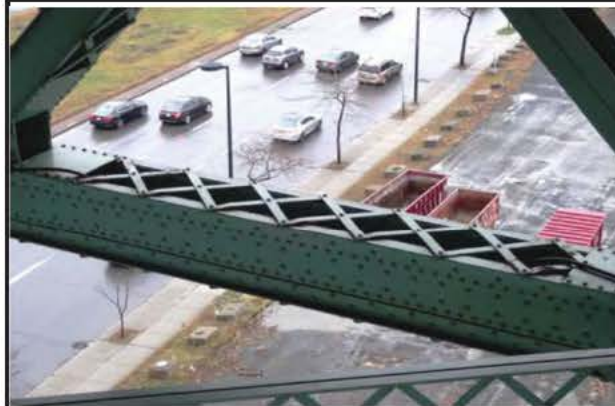
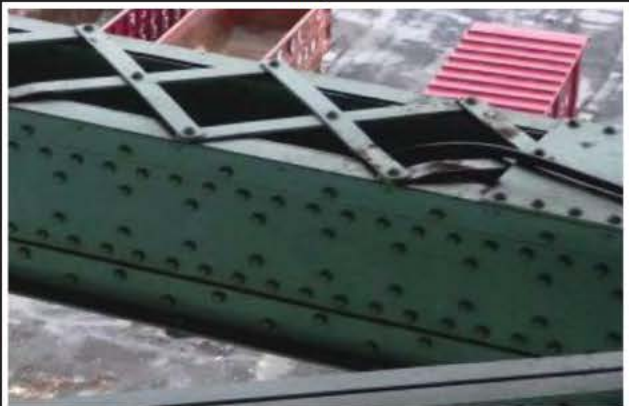
Avis technique clos:  
- Élément renforcé.  
- Aucun défaut réduisant la capacité de manière importante.  
- Cotes rehaussées.

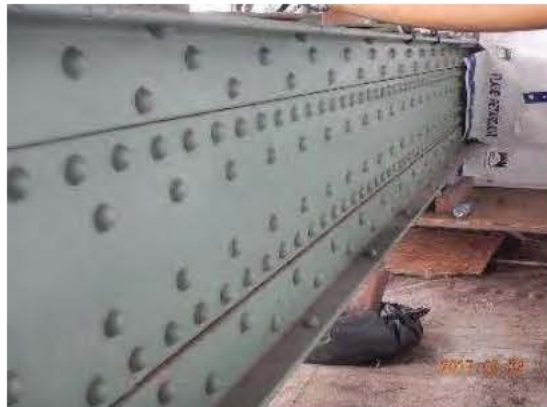
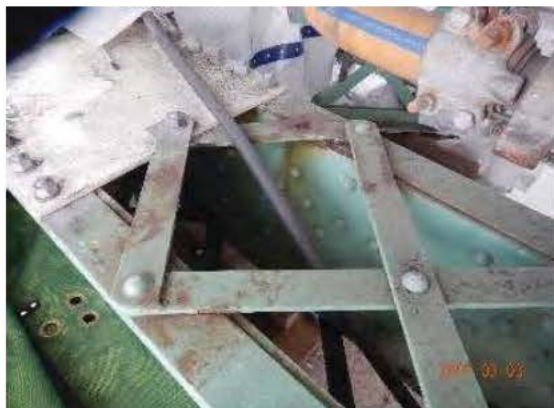
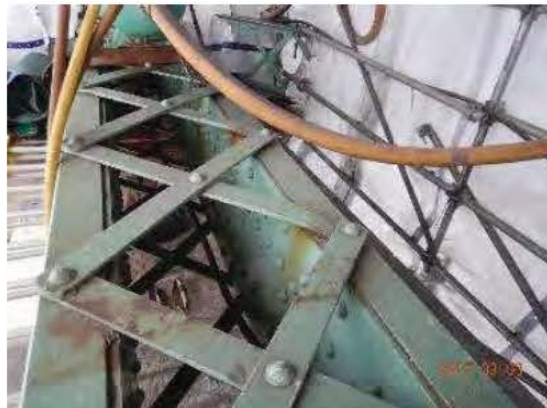
Fissuration	<input type="checkbox"/>	Perforation d'un étrésillon sur la corde. Pertes de matériaux moyennes à très importantes des étrésillons. Déformation par corrosion des étrésillons. <b>Plaques de liason remplacées.</b>
Perforation	<input type="checkbox"/>	
Rivet déficient	<input type="checkbox"/>	
Déformation par flamb. / voil.	<input type="checkbox"/>	
Autres déformations	<input checked="" type="checkbox"/>

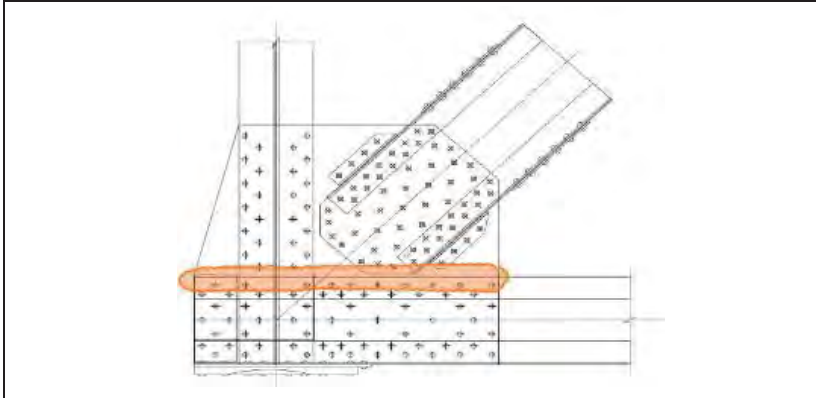
Localisation de la zone la plus sollicitée

**Défaut et origine:** Perte de matériaux causée par corrosion.

Perte de matériaux dans les zones de cisaillement horizontales de 5 à 6mm sur le côté amont et de 5mm sur le côté aval. Présence de renfort sur la diagonale. Suivi au 3 mois jusqu'au renforcement.

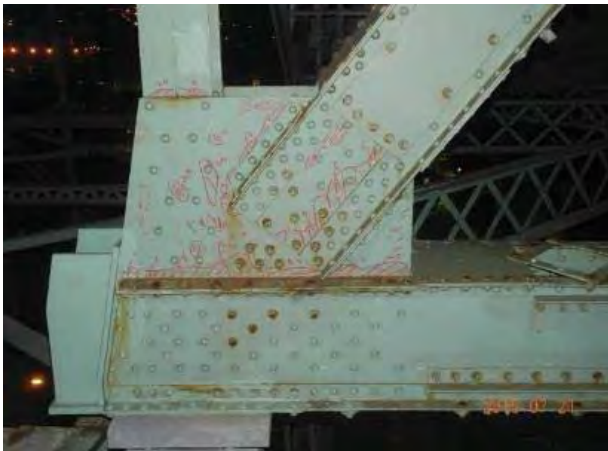
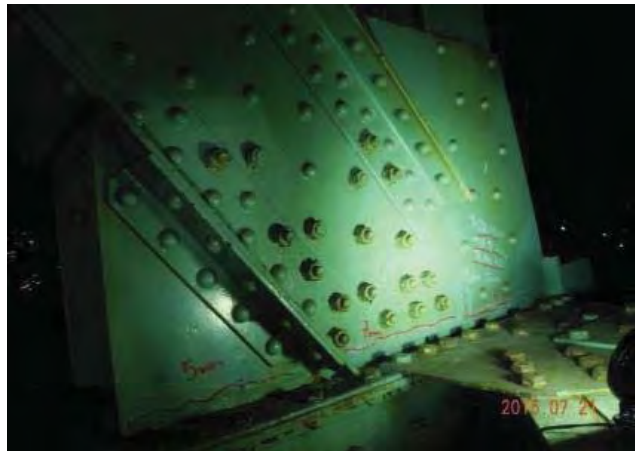
Plaque amont		Plaque aval		Présence de fissuration	<input type="checkbox"/>
PDM Verticale:	1 @ 2 mm	PDM Verticale:	0 mm	Déformation par flamb. / voil.	<input type="checkbox"/>
PDM Horizontale:	5 @ 7 mm	PDM Horizontale:	5 @ 7 mm	Rivet déficient	<input type="checkbox"/>
PDM générale:	1 @ 2 mm	PDM générale:	0 mm	Autres déformations	<input type="checkbox"/>

Perte de matériaux dans les zones de cisaillement horizontales de 5 à 7 mm sur les plaques amont, face amont et aval, face aval. Perte de matériaux généralisée de 1 à 2 mm sur la plaque amont, face amont.

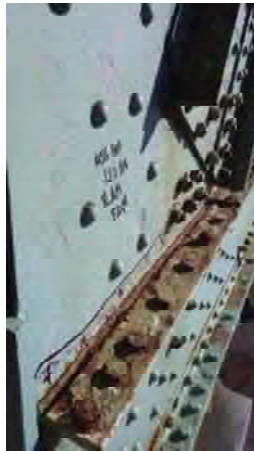
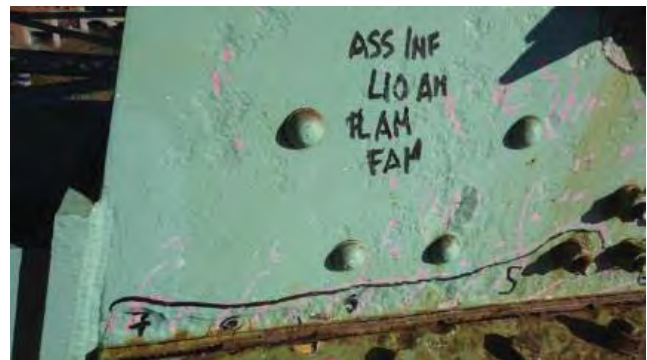
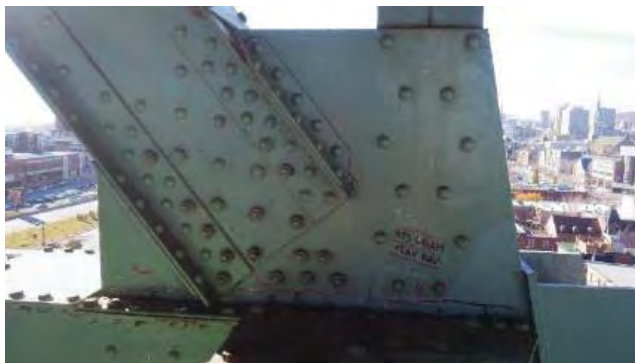
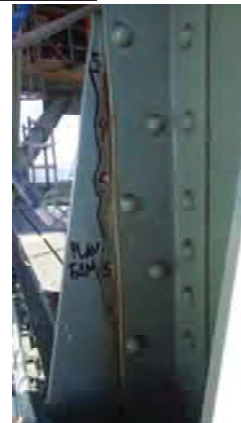
Fissuration		DEF CORR 15 mm
Perforation		
Rivet déficient		
Déformation par flamb. / voil.		
Autres déformations	X

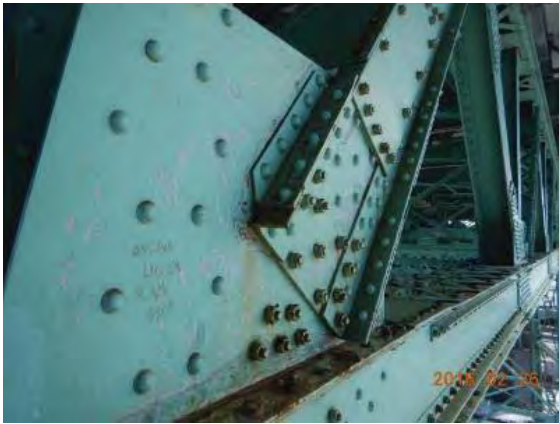
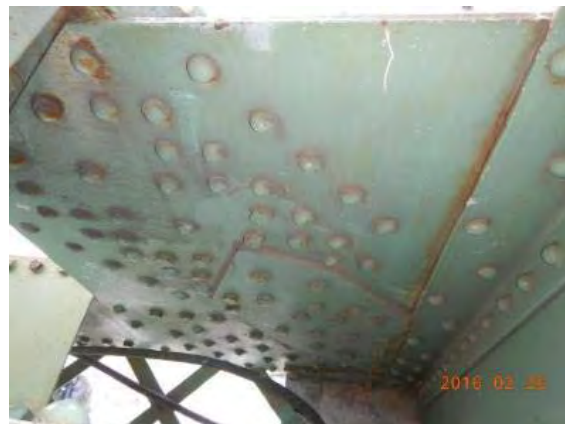
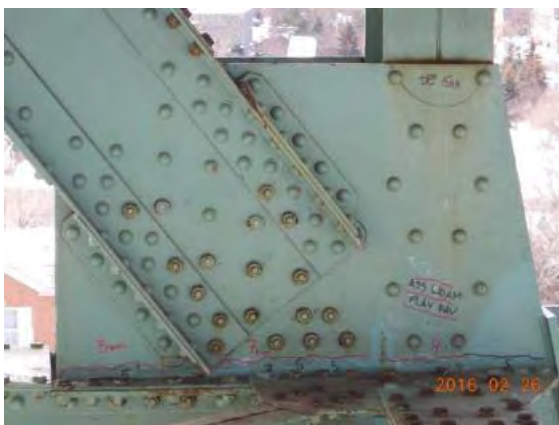
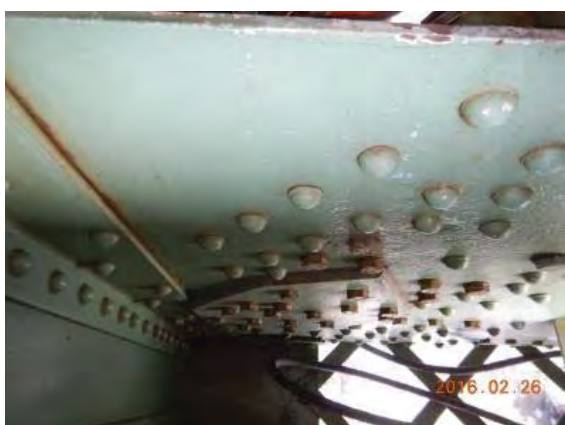
Fissuration		DEF CORR 15 mm PL AV
Perforation		
Rivet déficient		
Déformation par flamb. / voil.		
Autres déformations	X

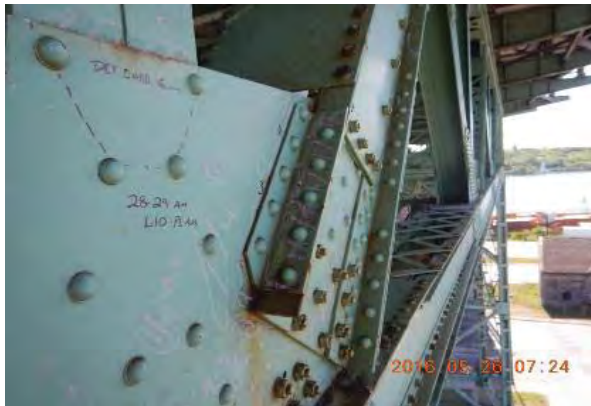
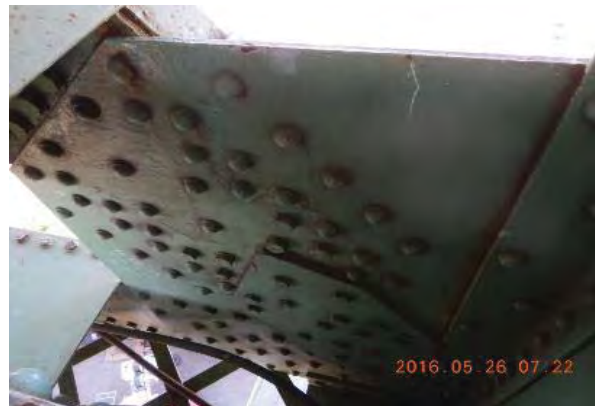
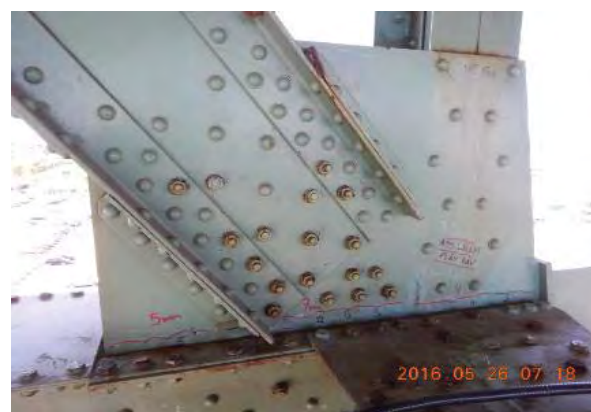
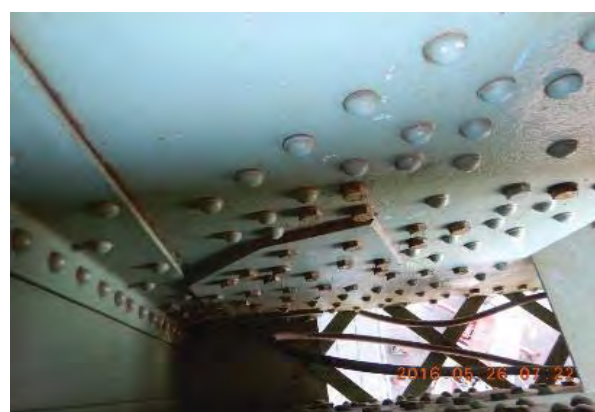
Fissuration		DEF CORR 15 mm PL AV
Perforation		
Rivet déficient		
Déformation par flamb. / voil.		
Autres déformations	X

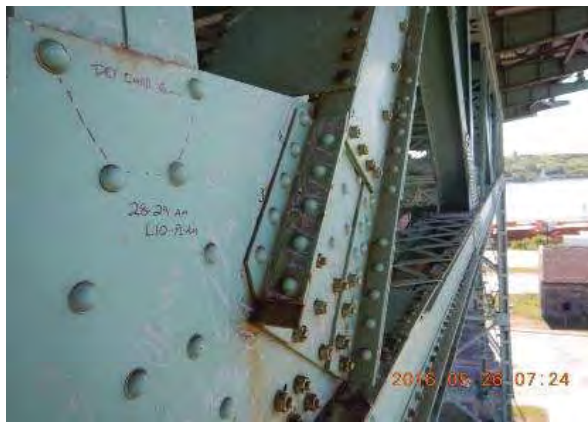
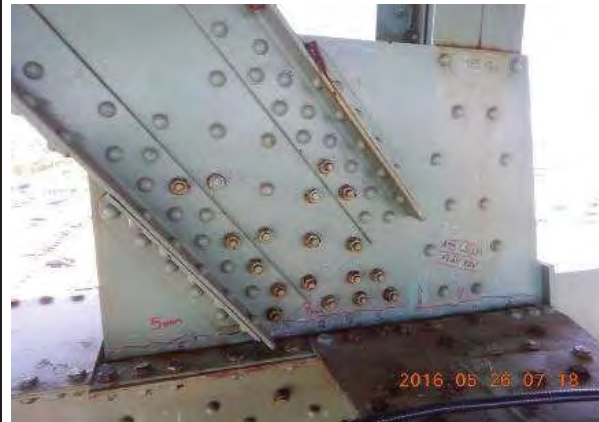
Dernière inspection: 2016-07-14						Évaluation: N/A	
A	B	C	D	CMI	CEC	FCS	Mode de rupture
81	15	2	2	5	1	0,94	Cisaillement
Commentaires		Pertes de matériaux moyennes à très importantes réduisant la capacité de plus de 30%. Déformation par corrosion. Travaux en cours.				Commentaires de l'évaluateur: Perte de matériaux dans les zones de cisaillement horizontales de 5 à 6mm sur le côté amont et de 5mm sur le côté aval. Présence de renfort sur la diagonale. Suivi au	
Activités		Code	Unité	Quantité	Code	Unité	Quantité
		3221	Unité	1	N/A	N/A	N/A
Recommandation		9508				N/A

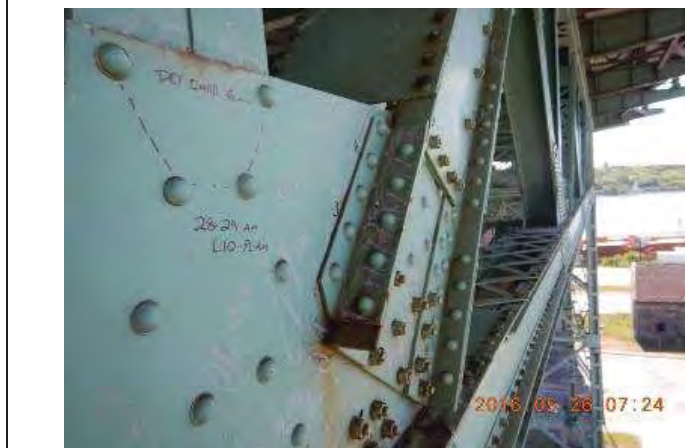
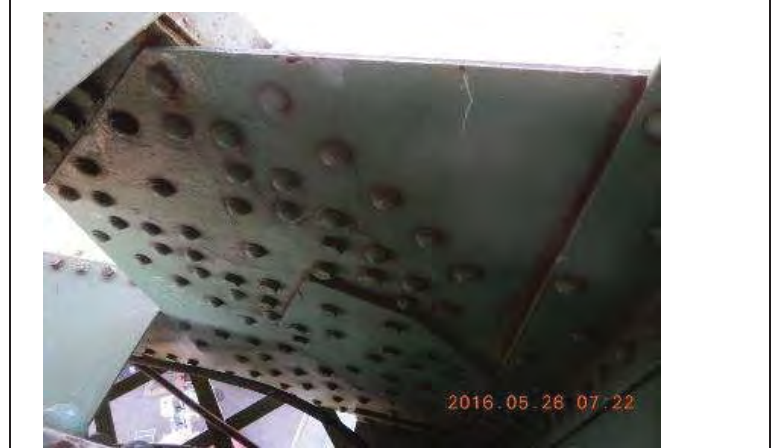
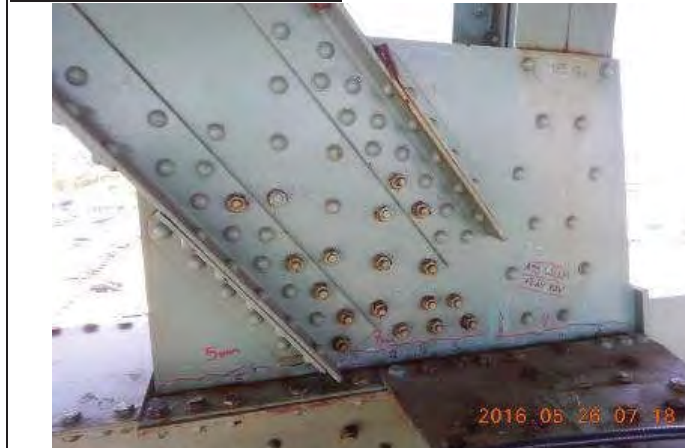
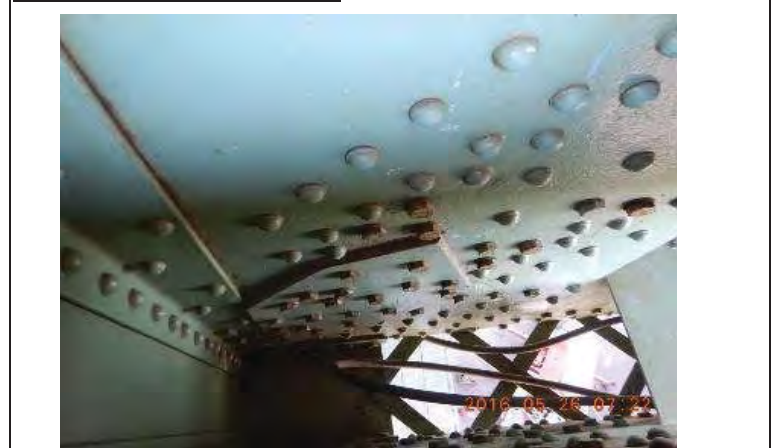
Fissuration	<input type="checkbox"/>	DEF CORR 15 mm PL AV.
Perforation	<input type="checkbox"/>	Travaux en cours.
Rivet déficient	<input type="checkbox"/>	
Déformation par flamb. / voil.	<input type="checkbox"/>	
Autres déformations	<input checked="" type="checkbox"/>

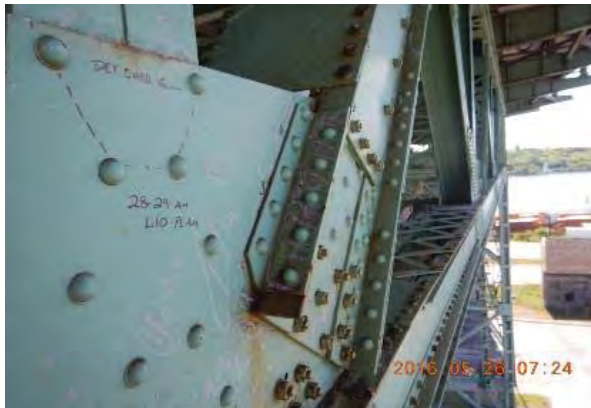
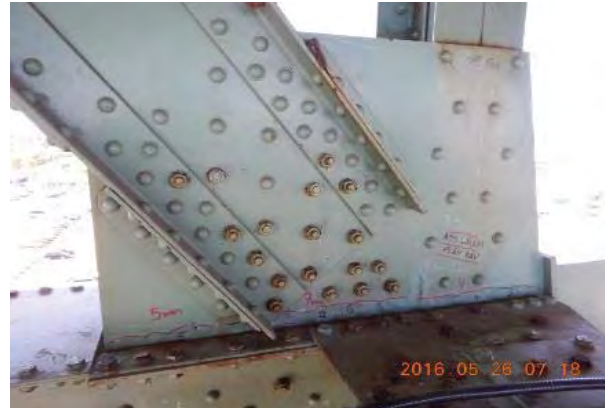
Dernière inspection: 2016-11-03						Évaluation: N/A	
A	B	C	D	CMI	CEC	FCS	Mode de rupture
81	15	2	2	5	1	0,94	Cisaillement horizontal
Commentaires		Perte de matériau moyenne à très importantes réduisant la capacité de plus de 30%. Déformation par corrosion. Travaux en cours.				Commentaires de l'évaluateur: Perte de matériaux dans les zones de cisaillement horizontales de 5 à 6mm sur le côté amont et de 5mm sur le côté aval. Présence de renfort sur la diagonale. Suivi au 3 mois jusqu'au renforcement.	
Activités		Code	Unité	Quantité	Code	Unité	Quantité
Recommandation		3221	Unité	1	N/A	N/A	N/A
		9508				N/A

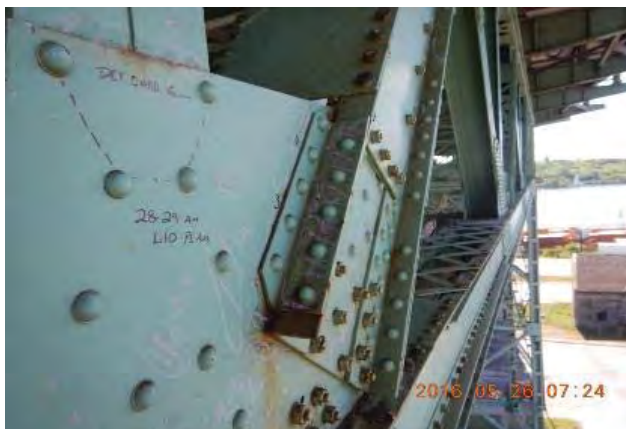
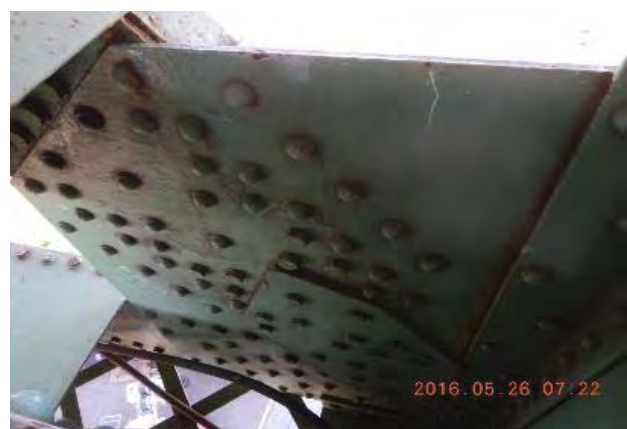
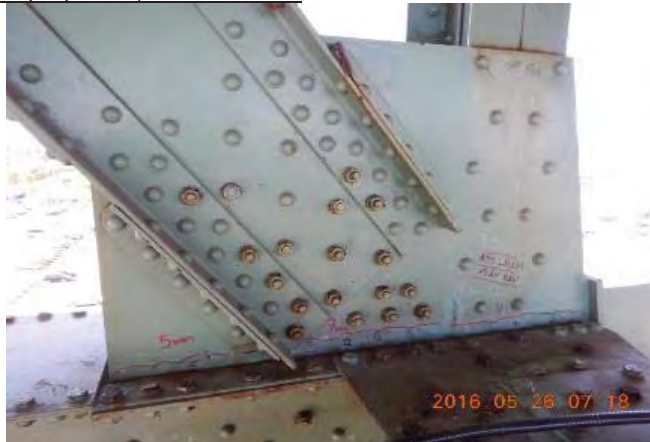
Fissuration	<input type="checkbox"/>	DEF CORR 15 mm PL AV.
Perforation	<input type="checkbox"/>	Travaux en cours (JC_8_161103_JM_2204).
Rivet déficient	<input type="checkbox"/>	
Déformation par flamb. / voil.	<input type="checkbox"/>	
Autres déformations	<input checked="" type="checkbox"/>

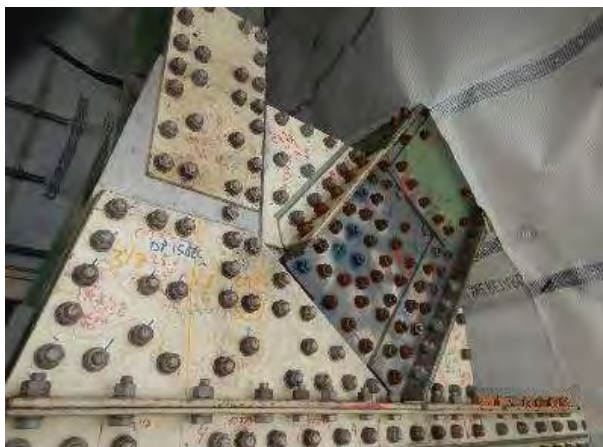
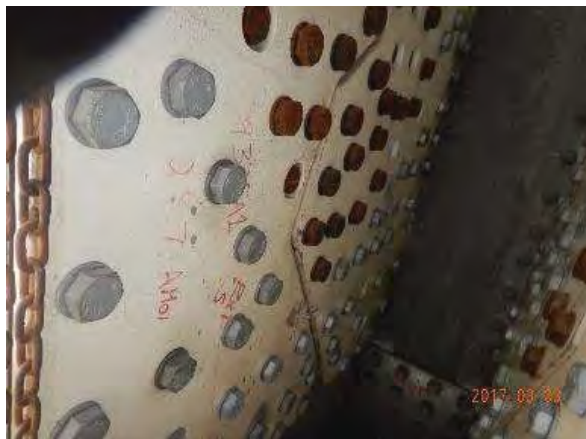
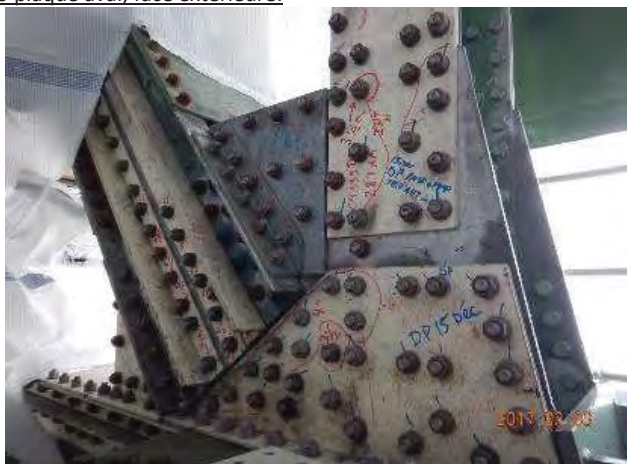
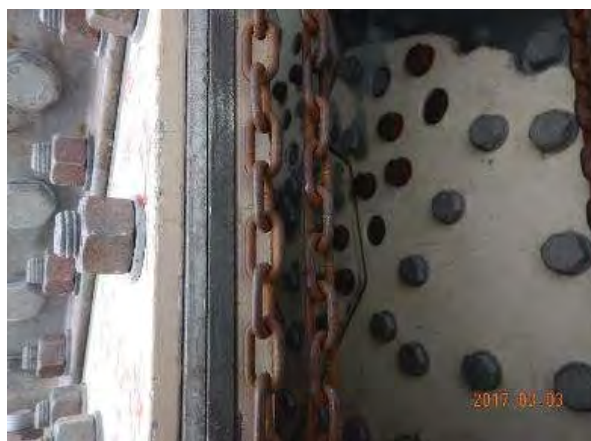
Fissuration		Travaux de renforcement en cours.
Perforation		
Rivet déficient		
Déformation par flamb. / voil.		
Autres déformations	X

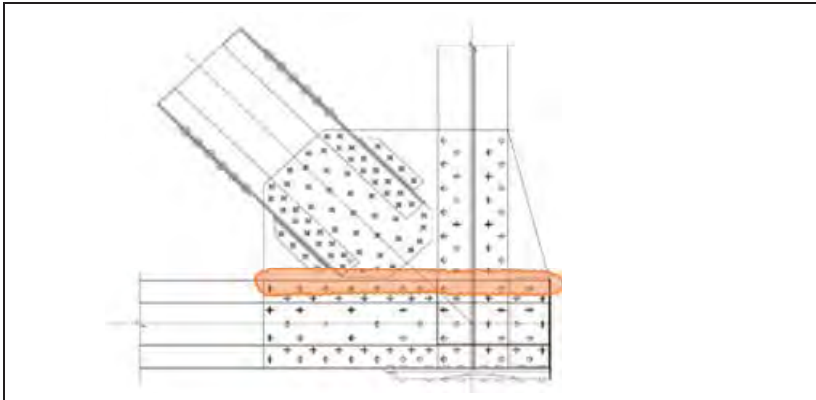
Localisation de la zone la plus sollicitée

**Défaut et origine:** Perte de matériaux causée par corrosion.

Perte de matériaux dans les zones de cisaillement horizontales de 5mm sur le côté amont et de 2 à 4mm sur le côté aval. Présence de renfort sur la diagonale en compression. Suivi au 3 mois jusqu'au renforcement.

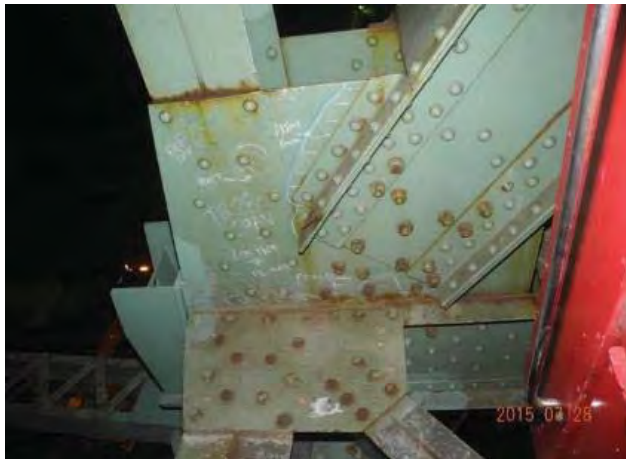
Photo plaque amont, face amont :

Perte de matériaux de 3 à 6 mm sur la plaque amont, face amont et de 2 à 5 mm sur la plaque aval, face aval. Déformation sous corrosion entre le montant et la plaque amont.

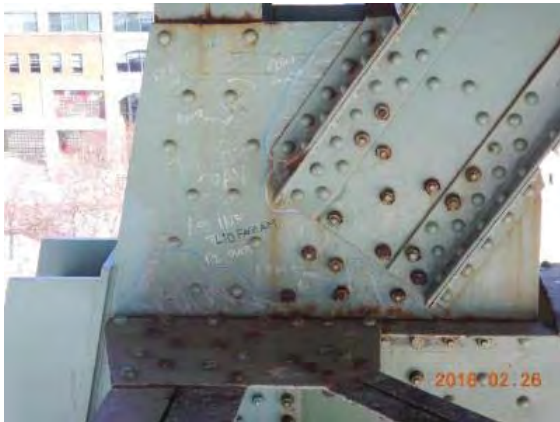
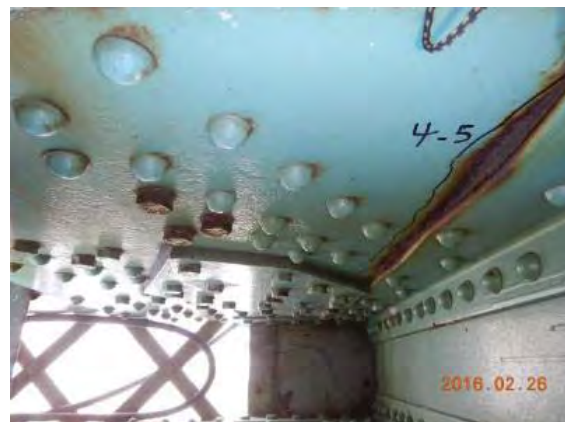
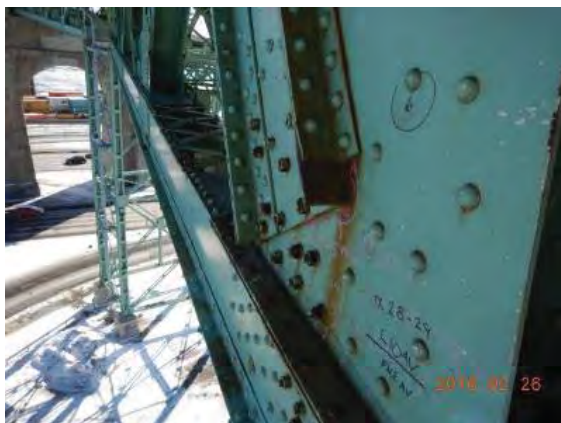
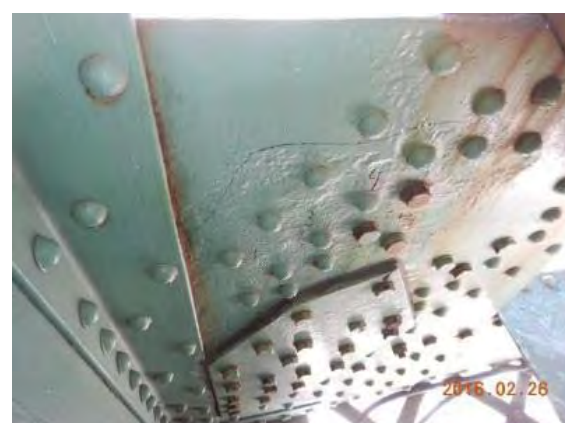
Fissuration		DEF CORR 15 mm entre le montant et la plaque amont et de 5 mm entre le montant et la plaque aval.
Perforation		
Rivet déficient		
Déformation par flamb. / voil.		
Autres déformations	X

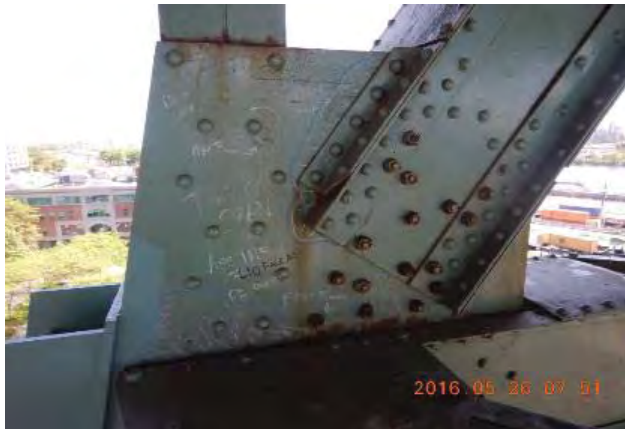
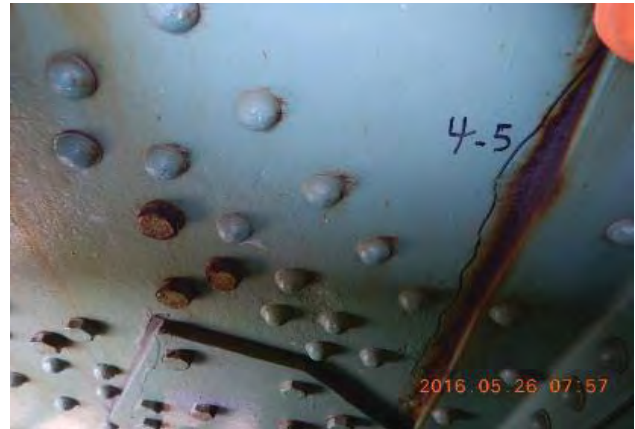
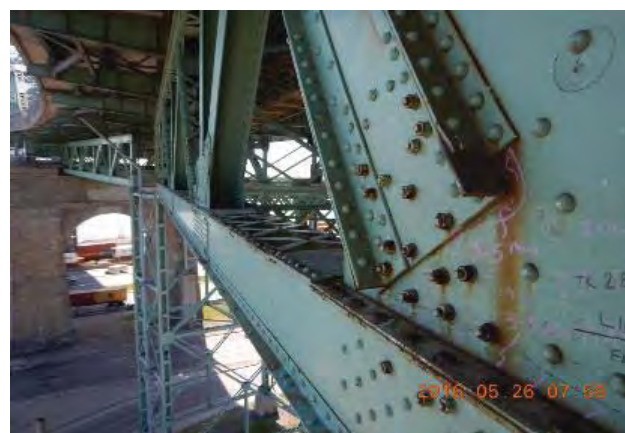
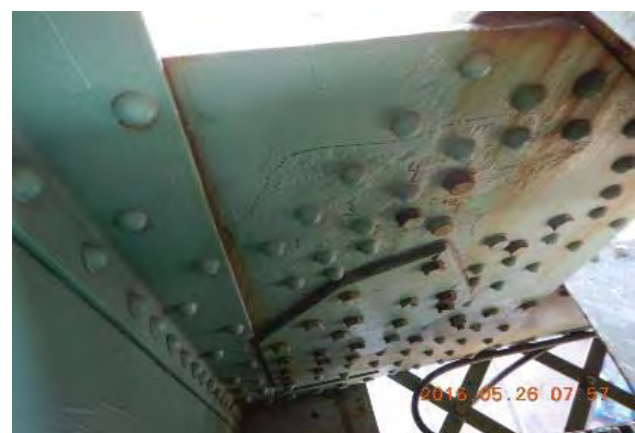
Fissuration		DEF CORR 15 mm entre le montant et la plaque amont et de 5 mm entre le montant et la plaque aval.
Perforation		
Rivet déficient		
Déformation par flamb. / voil.		
Autres déformations	X

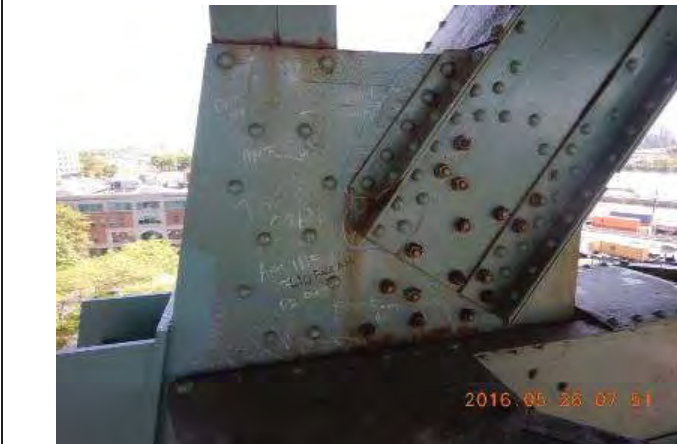
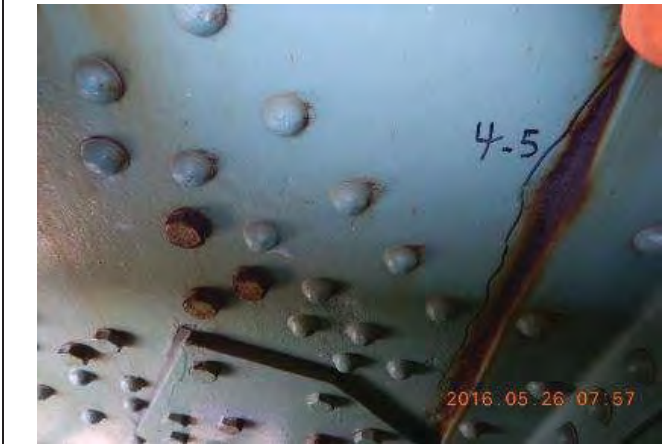
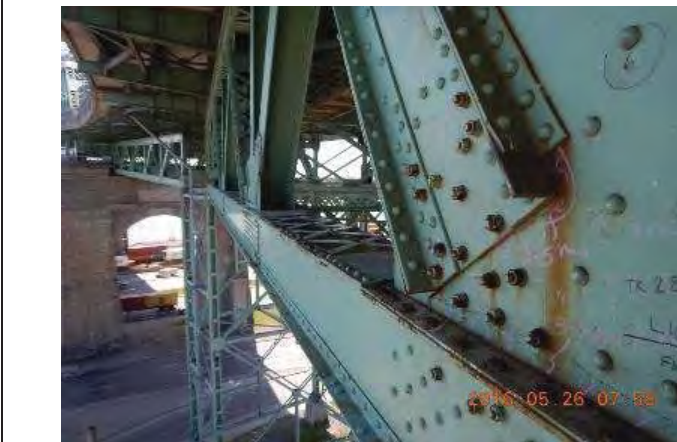
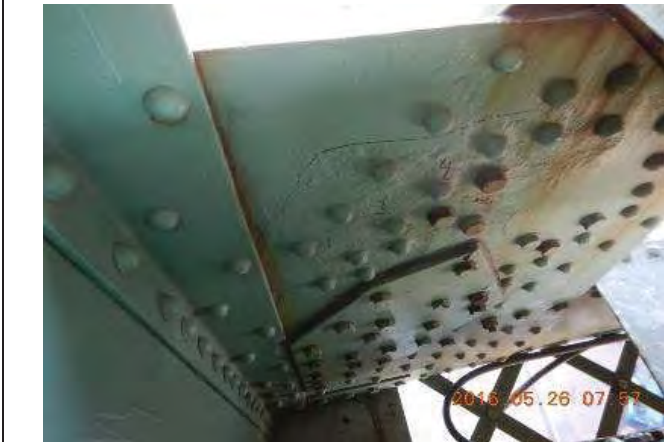
Fissuration	<input type="checkbox"/>	DEF CORR 15 mm entre le montant et la plaque amont et de 5 mm entre le montant et la plaque aval. <b>Travaux en cours.</b>
Perforation	<input type="checkbox"/>	
Rivet déficient	<input type="checkbox"/>	
Déformation par flamb. / voil.	<input type="checkbox"/>	
Autres déformations	<input checked="" type="checkbox"/>

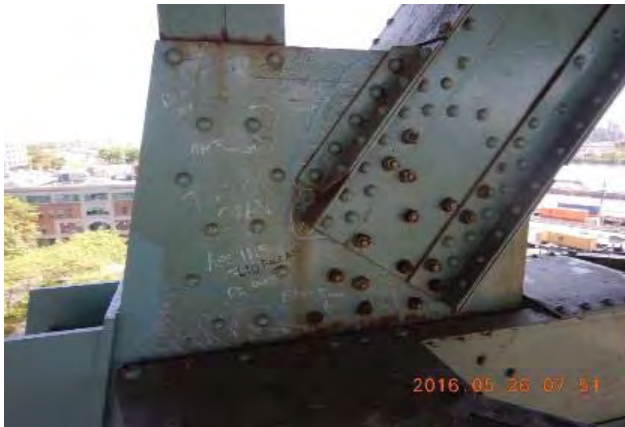
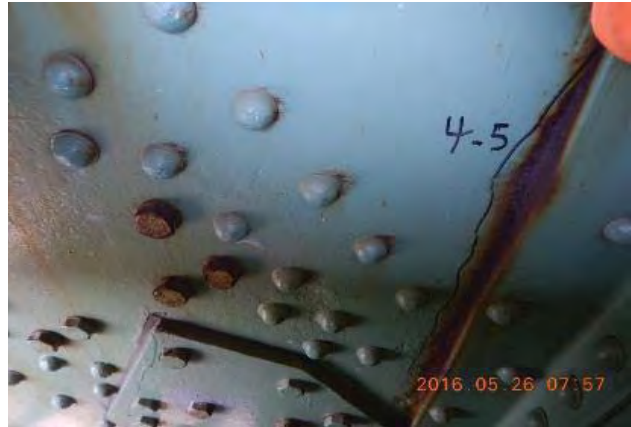
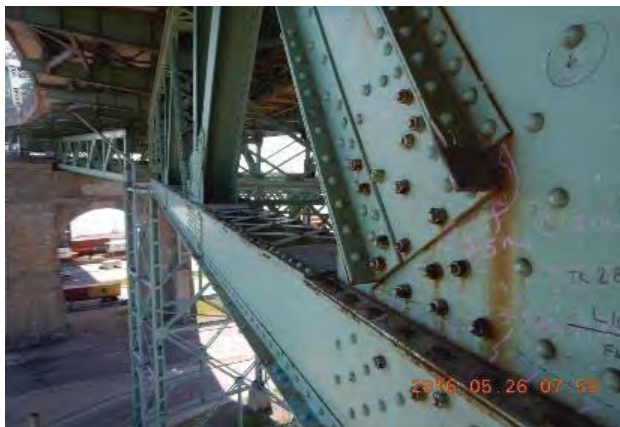
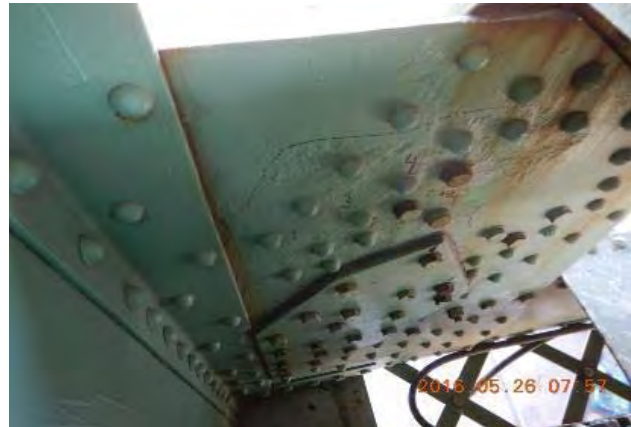
Fissuration	<input type="checkbox"/>	DEF CORR 15 mm entre le montant et la plaque amont et de 5 mm entre le montant et la plaque aval. <b>Travaux en cours (JC_8_161103_JM_2204).</b>
Perforation	<input type="checkbox"/>	
Rivet déficient	<input type="checkbox"/>	
Déformation par flamb. / voil.	<input type="checkbox"/>	
Autres déformations	<input checked="" type="checkbox"/>

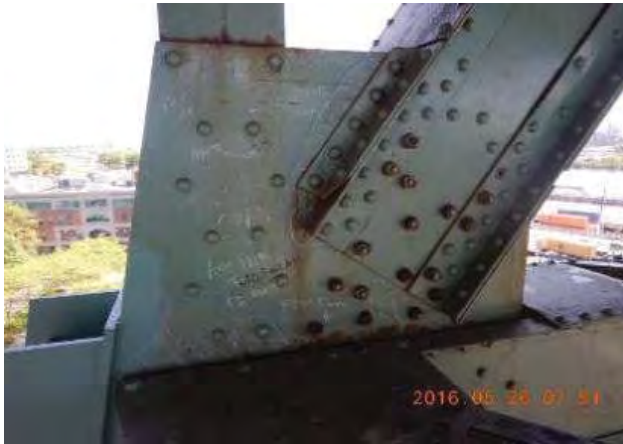
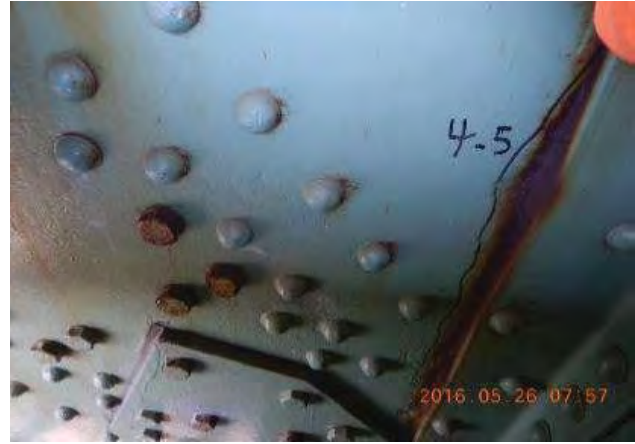
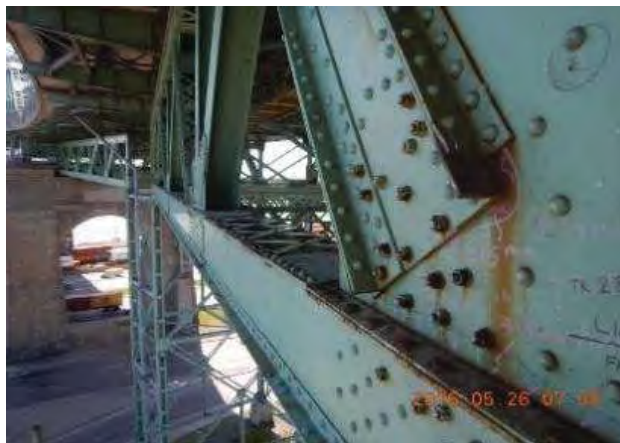
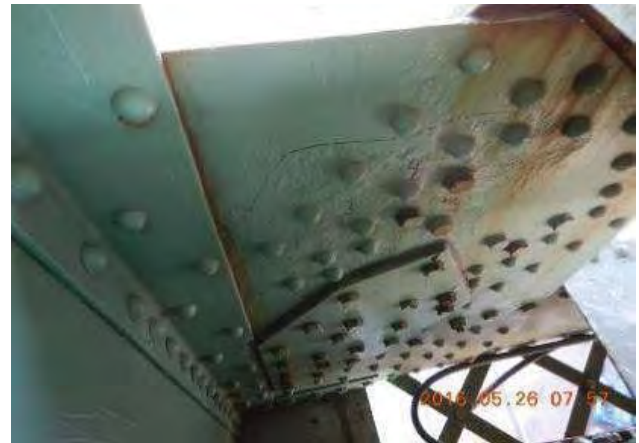
Fissuration		DEF CORR 15 mm entre le montant et la plaque amont et de 5 mm entre le montant et la plaque aval. E.I. <b>Travaux en cours. Accès à la ferme aval interdit (JC_S8_170303_JM_8894@8896).</b>
Perforation		
Rivet déficient		
Déformation par flamb. / voil.		
Autres déformations	X

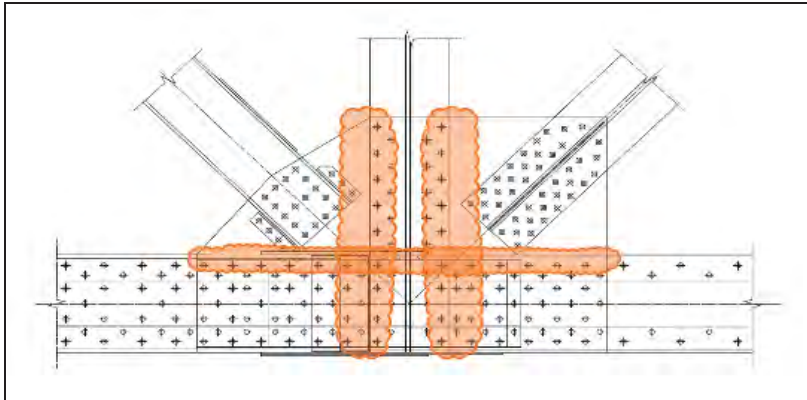
Localisation de la zone la plus sollicitée

<b>Défaut et origine:</b> Perte de matériaux causée par corrosion.	<b>Sollicitation</b>	Cisaillement horizontal / vertical
	<b>Type suivi/fréq</b>	Inspection détaillée / au 3 mois

**Commentaire de l'évaluateur:**  
Perte de matériaux dans les zones de cisaillement horizontales de 2 à 3mm sur le côté amont et de 1 à 2mm sur le côté aval. Suivi au 3 mois jusqu'au renforcement.

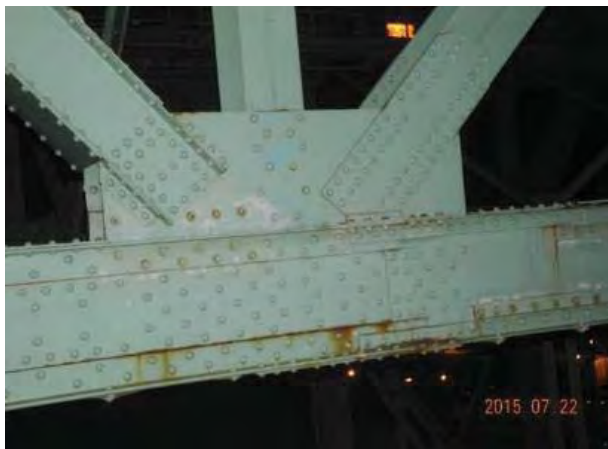
Photo plaque amont, face amont :

Perte de matériaux dans les zones de cisaillement horizontales de 2 à 5 mm sur la plaque amont, face amont et de 1 à 2 mm sur la plaque aval, face aval.

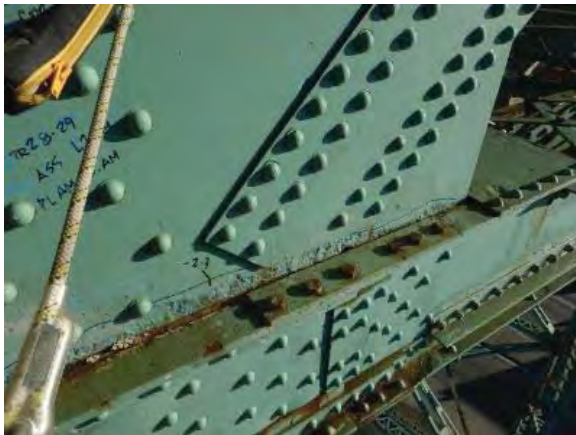
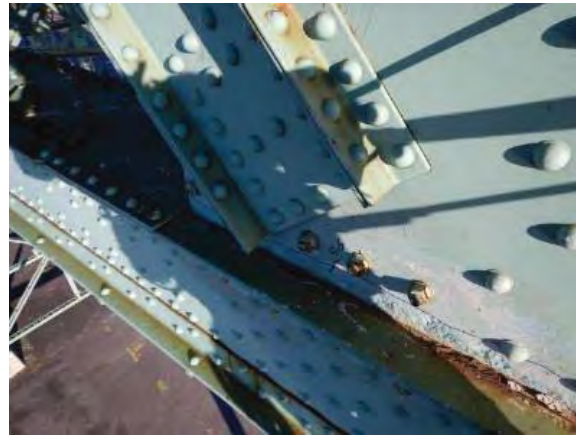
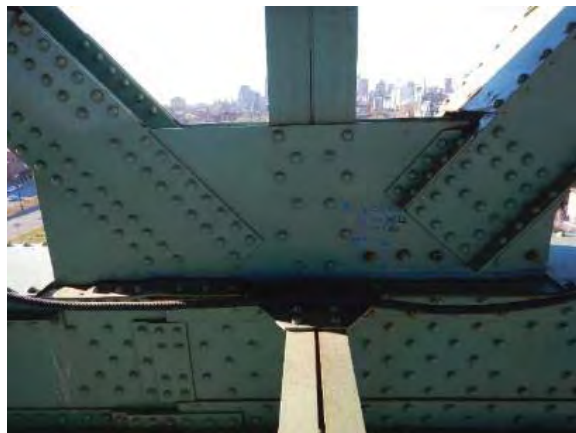
<b>Commentaires de l'inspecteur et avis technique:</b>		
Fissuration		DEF CORR 5 mm sur la plaque amont.
Perforation		
Rivet déficient		
Déformation par flamb. / voil.		
Autres déformations	X

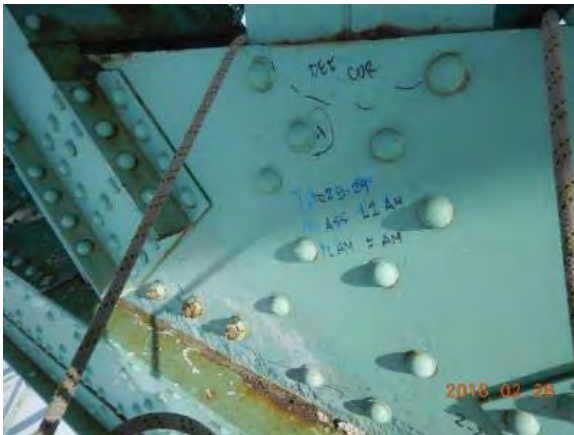
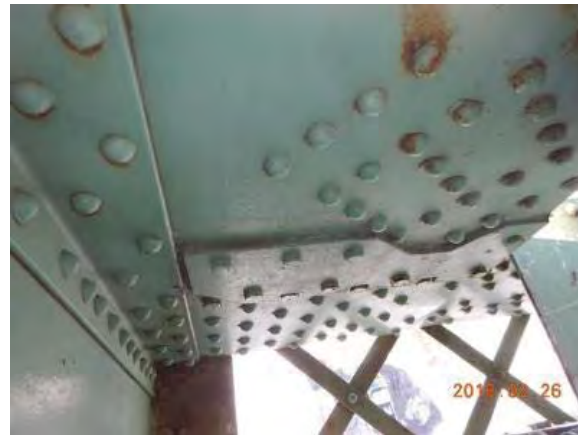
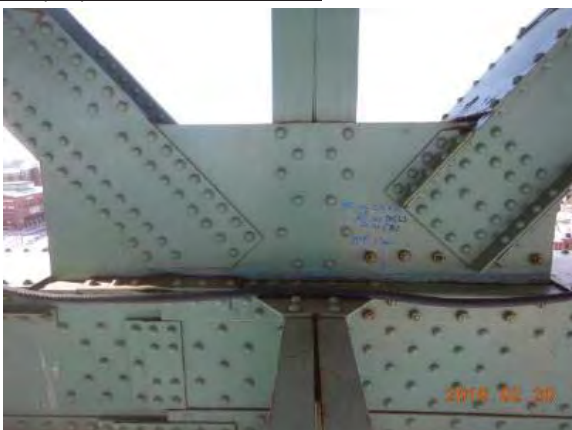
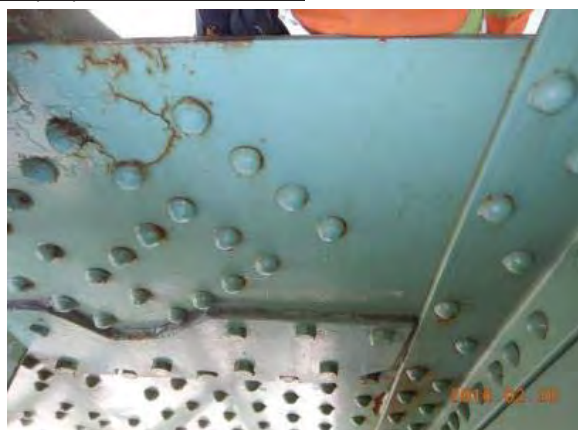
Fissuration		DEF CORR 5 mm sur la plaque amont.
Perforation		
Rivet déficient		
Déformation par flamb. / voil.		
Autres déformations	X
