# Rapport d'inspection annuelle

Inspection générale du pont Jacques-Cartier, section 8  
Version finale

Contrat: 62408

14 avril 2017

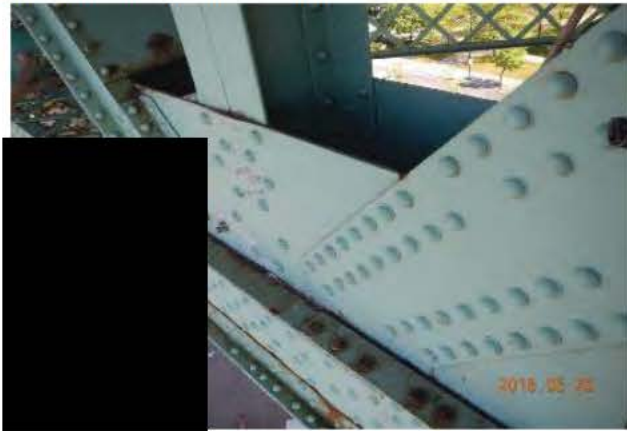
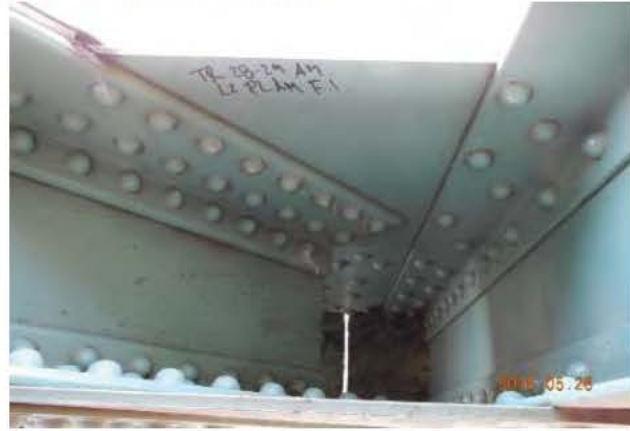
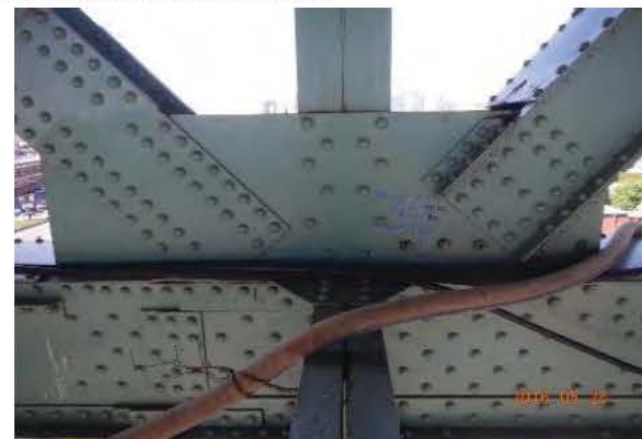
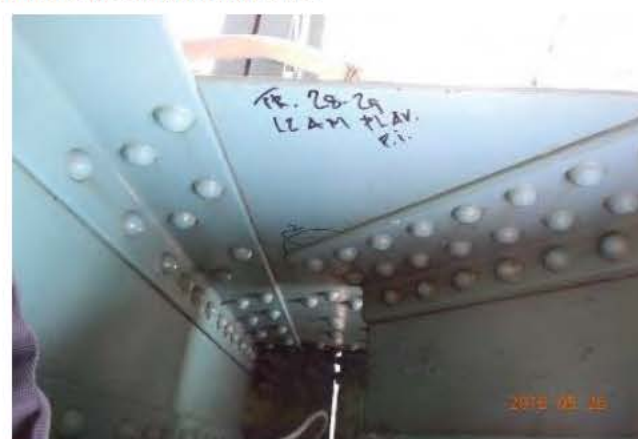
Fissuration		DEF CORR 5 mm sur la plaque amont.
Perforation		
Rivet déficient		
Déformation par flamb. / voil.		
Autres déformations	x

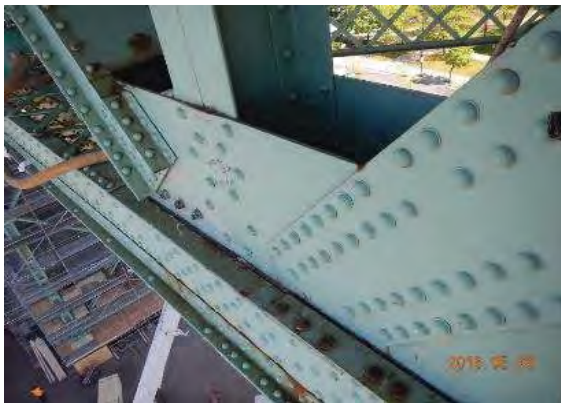
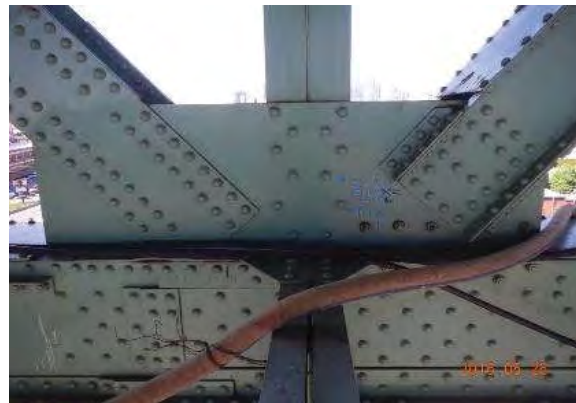
Pertes de matériaux dans les zones de cisaillement horizontales de 2 à 3mm sur le côté amont et de 1 à 2mm sur le côté aval.

Élément inspecté à distance dans le cadre de l'inspection générale 2015.

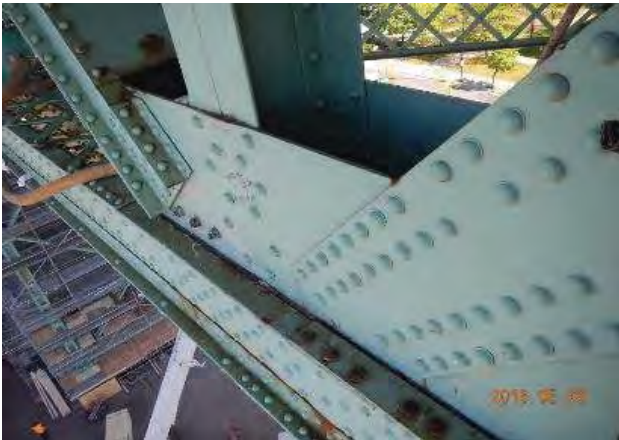
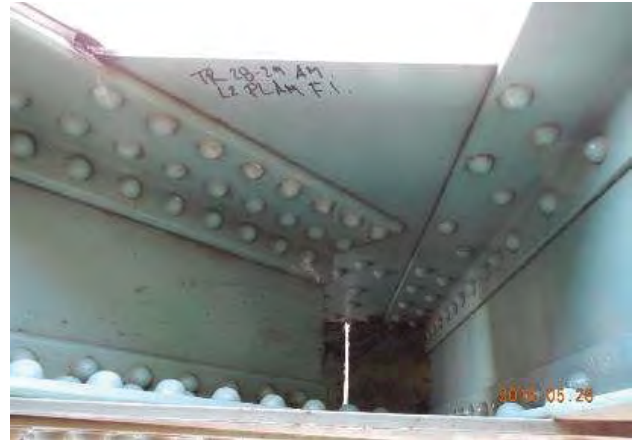
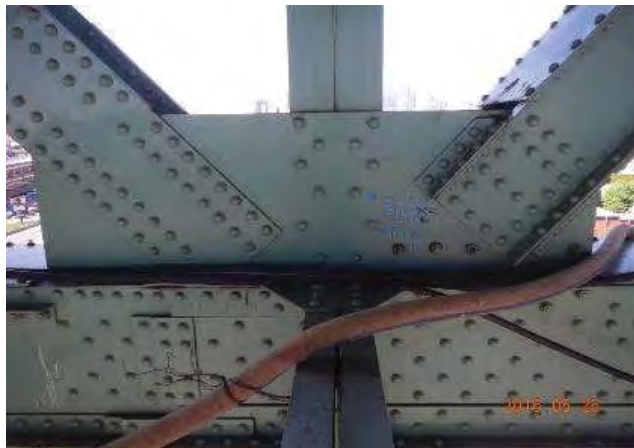
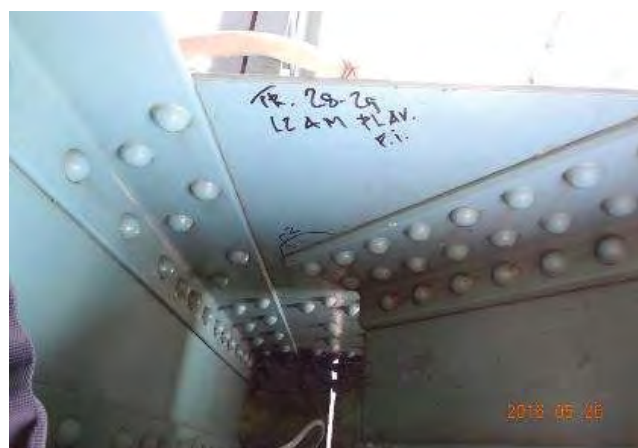
Fissuration	<input type="checkbox"/>	DEF CORR 5 mm sur la plaque amont.
Perforation	<input type="checkbox"/>	E.I. Travaux en cours.
Rivet déficient	<input type="checkbox"/>	
Déformation par flamb. / voil.	<input type="checkbox"/>	
Autres déformations	<input checked="" type="checkbox"/>

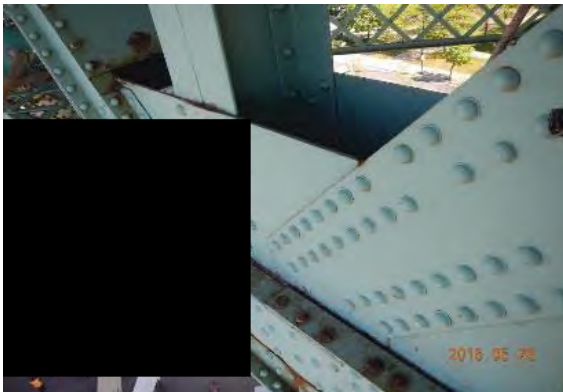
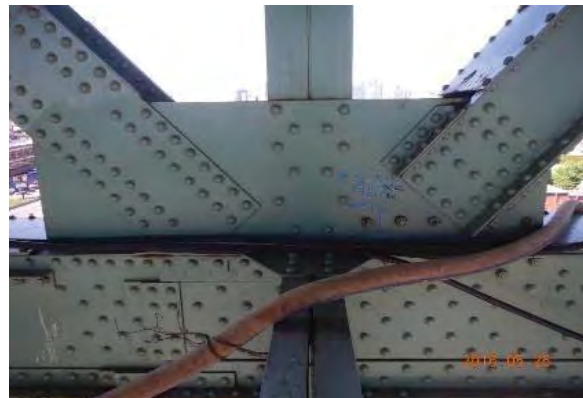
Perte de matériaux dans les zones de cisaillement horizontales de 2 à 3mm sur le côté amont et de 1 à 2mm sur le côté aval.

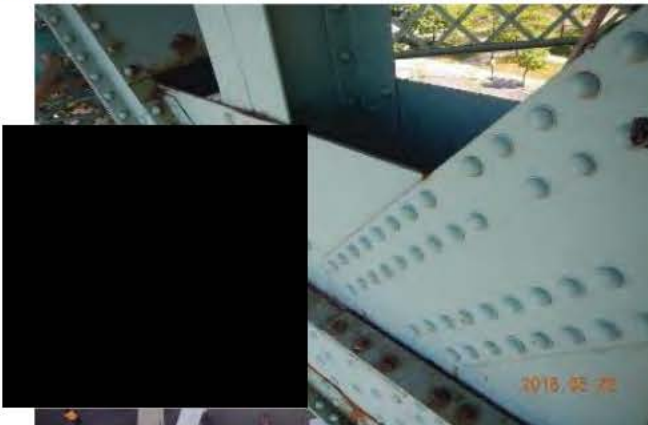
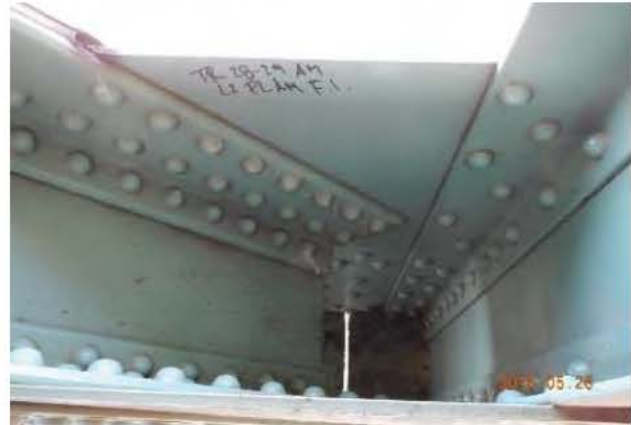
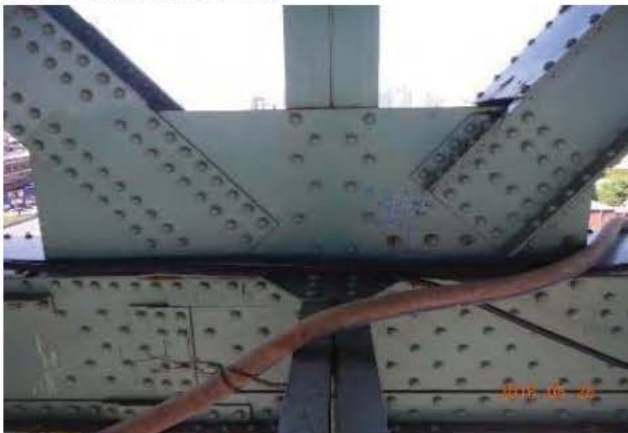
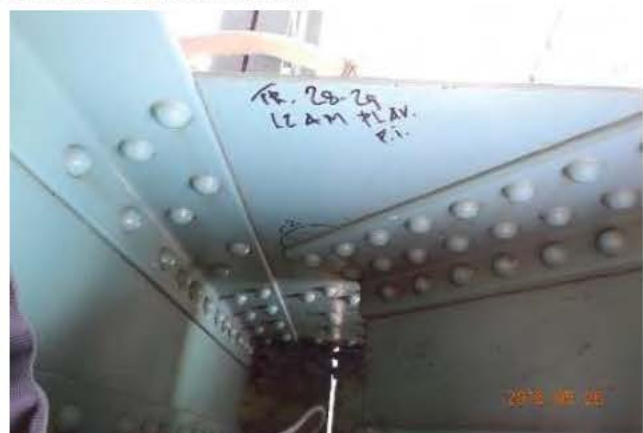
Fissuration		DEF CORR 5 mm sur la plaque amont.
Perforation		Travaux en cours (JC_8_161103_JM_2204).
Rivet déficient		
Déformation par flamb. / voil.		
Autres déformations	x

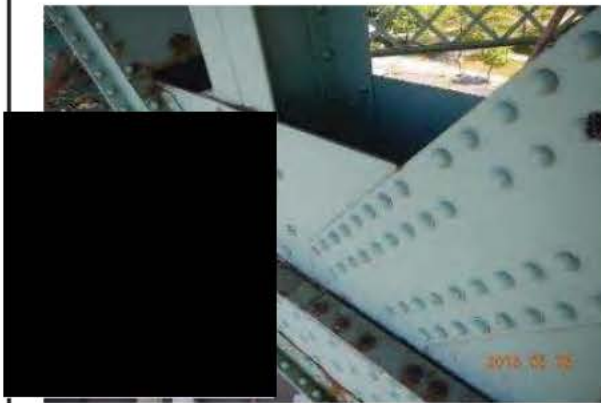
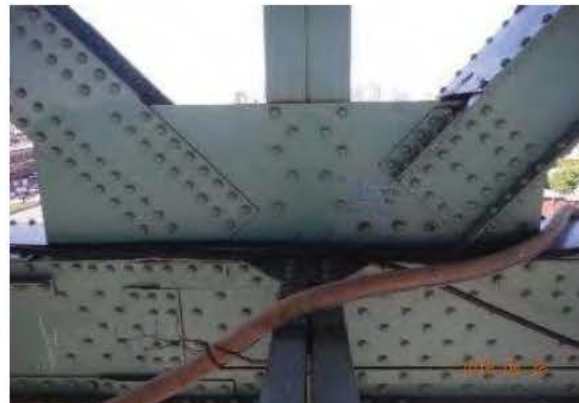
Avis technique clos:  
- Élément renforcé.  
- Aucun défaut réduisant la capacité de manière importante.  
- Cotes rehaussées.

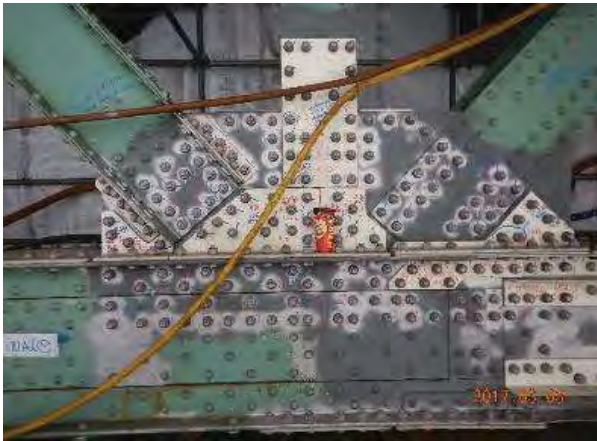
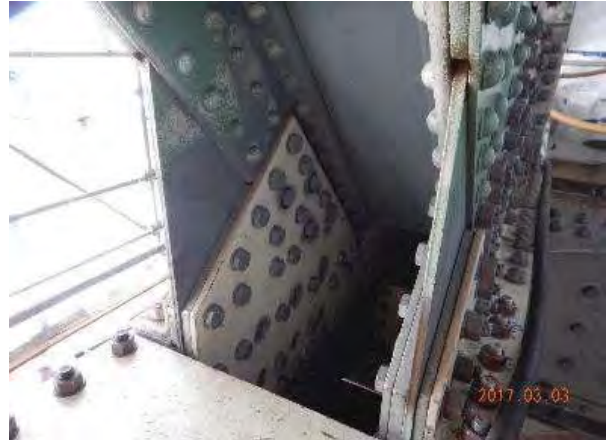
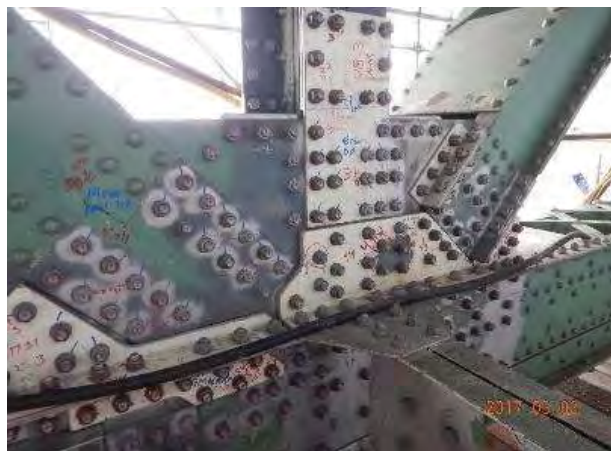
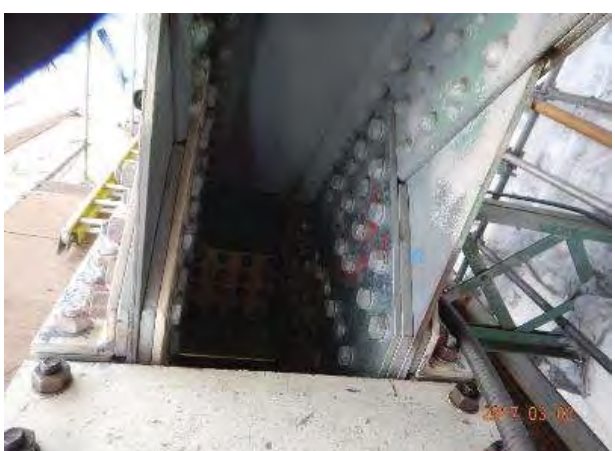
Fissuration	<input type="checkbox"/>	DEF CORR sur la plaque amont.
Perforation	<input type="checkbox"/>	Travaux de renforcement en cours.
Rivet déficient	<input type="checkbox"/>	
Déformation par flamb. / voil.	<input type="checkbox"/>	
Autres déformations	<input checked="" type="checkbox"/>

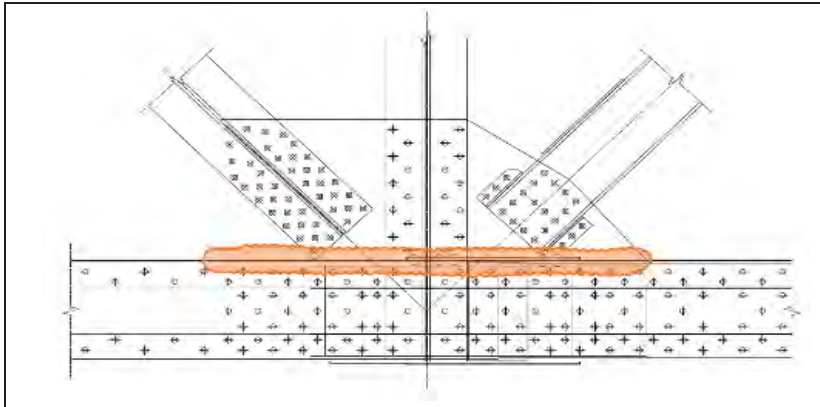
Localisation de la zone la plus sollicitée

<b>Défaut et origine:</b> Perte de matériaux causée par corrosion.	<b>Sollicitation</b>	Cisaillement horizontal
	<b>Type suivi/fréq</b>	Inspection détaillée / au 3 mois

**Commentaire de l'évaluateur:**  
Perte de matériaux dans les zones de cisaillement horizontales de 3 à 4mm sur le côté amont et de 3 à 5mm sur le côté aval. Suivi au 3 mois jusqu'au renforcement.

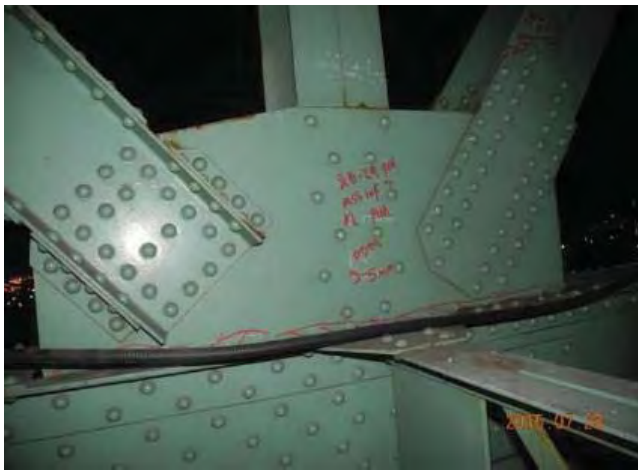
Photo plaque amont, face amont :

Perte de matériaux dans les zones de cisaillement horizontales de 3 à 5 mm sur la plaque amont, face amont et de 3 à 4 mm sur la plaque aval, face aval.

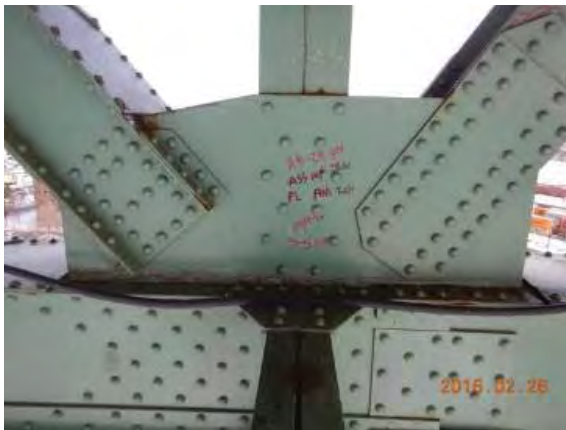
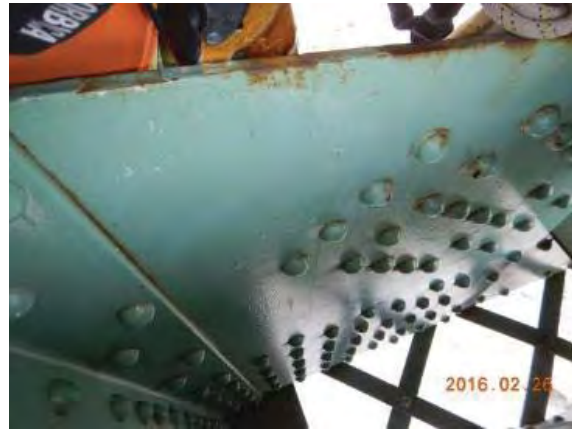
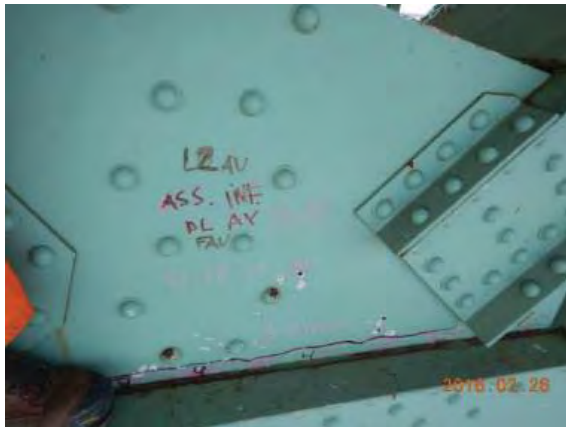
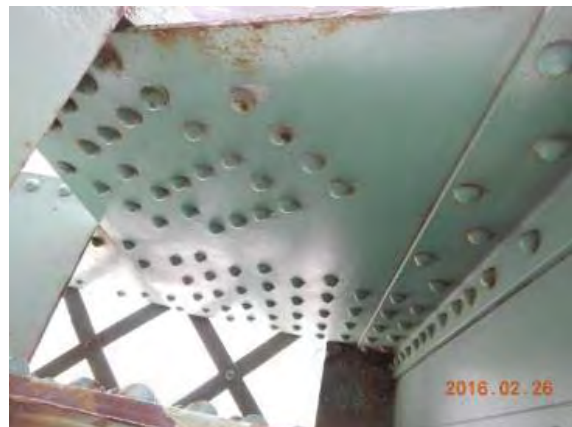
Fissuration	<input type="checkbox"/>	DEF CORR 3mm PL AM
Perforation	<input type="checkbox"/>	
Rivet déficient	<input type="checkbox"/>	
Déformation par flamb. / voil.	<input type="checkbox"/>	
Autres déformations	<input checked="" type="checkbox"/>

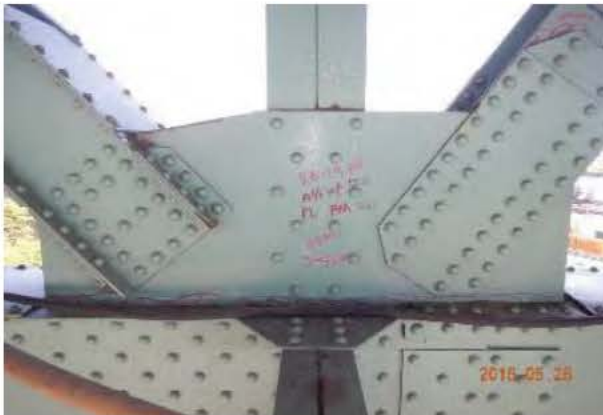
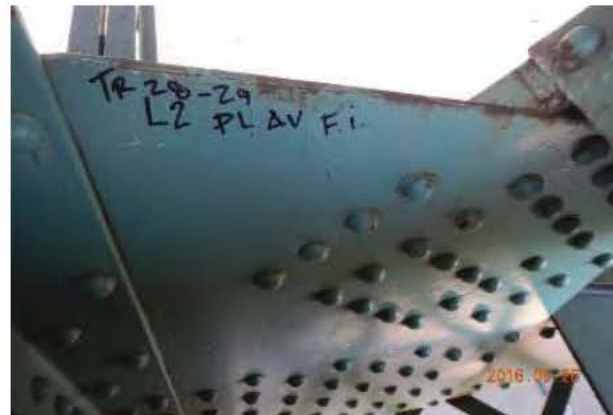
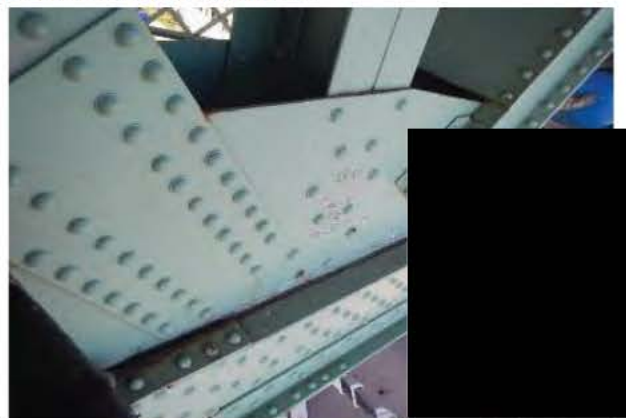
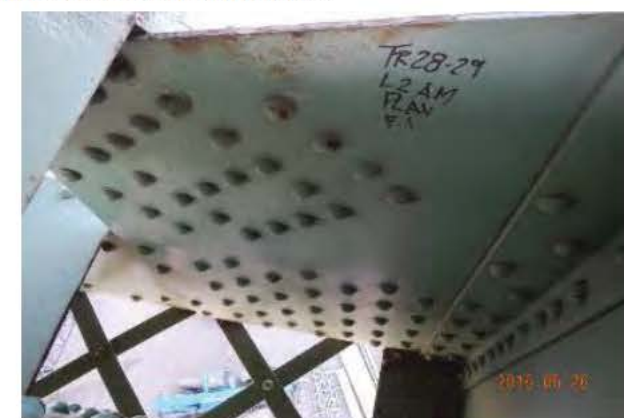
Fissuration		DEF CORR 3mm PL AM
Perforation		
Rivet déficient		
Déformation par flamb. / voil.		
Autres déformations	X

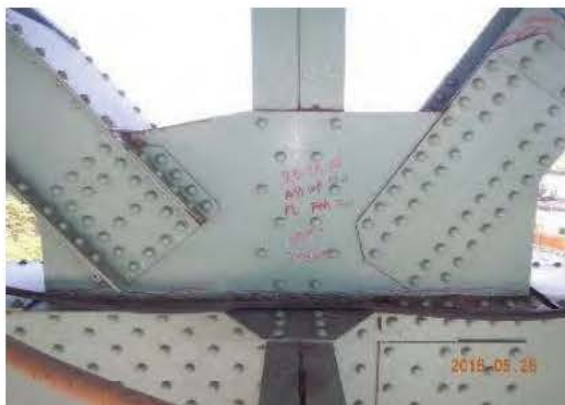
Photo 1: amont

Pertes de matériaux dans les zones de cisaillement horizontales de 3 à 4mm sur le côté amont et de 3 à 5mm sur le côté aval.

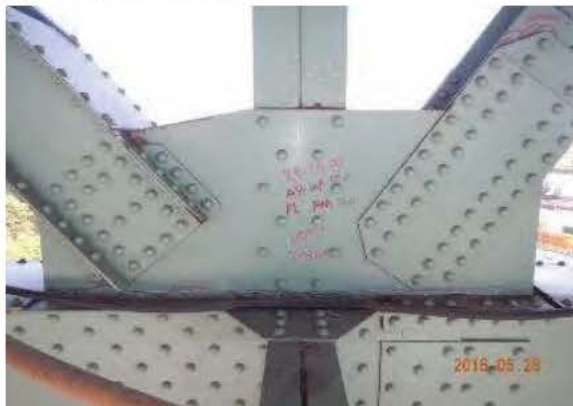
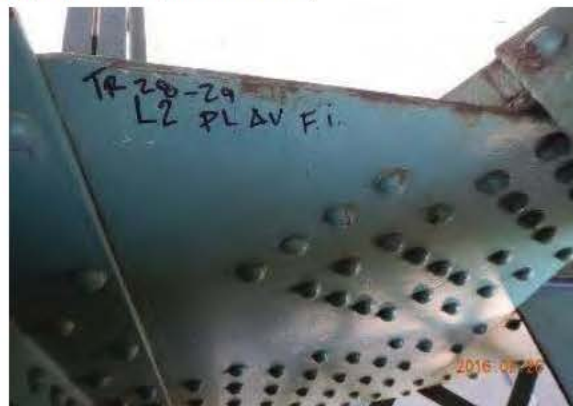
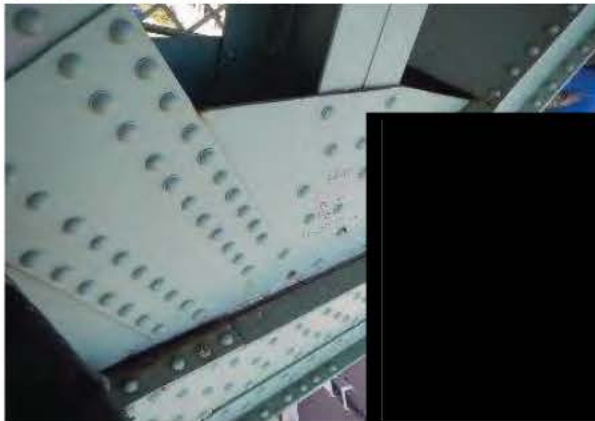
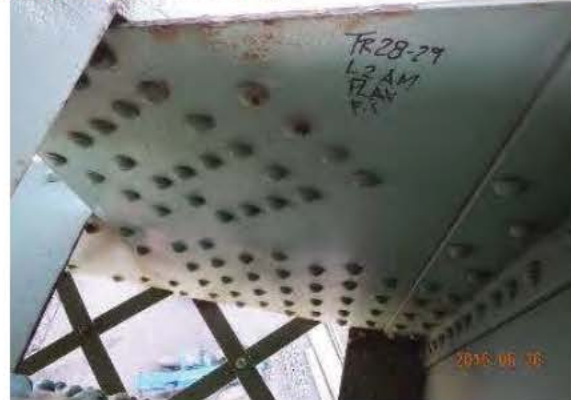
Fissuration	<input type="checkbox"/>	DEF CORR 3mm PL AM.
Perforation	<input type="checkbox"/>	Travaux en cours.
Rivet déficient	<input type="checkbox"/>	
Déformation par flamb. / voil.	<input type="checkbox"/>	
Autres déformations	<input checked="" type="checkbox"/>

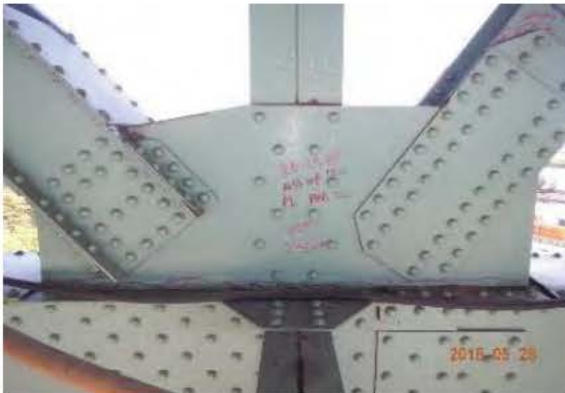
Photo 1: amont

Perte de matériaux dans les zones de cisaillement horizontales de 3 à 4mm sur le côté amont et de 3 à 5mm sur le côté aval.  
Élément inspecté à distance dans le cadre de l'inspection générale 2015.

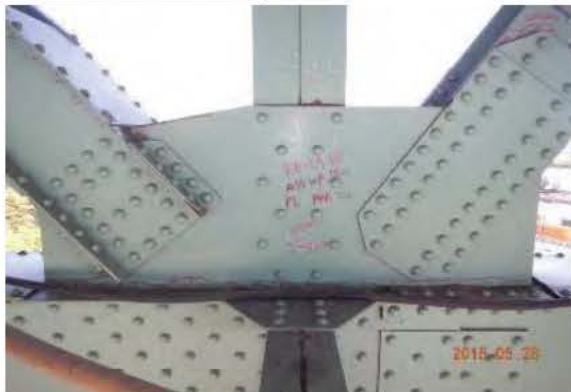
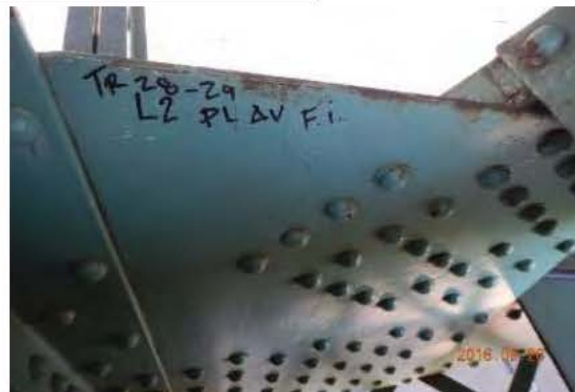
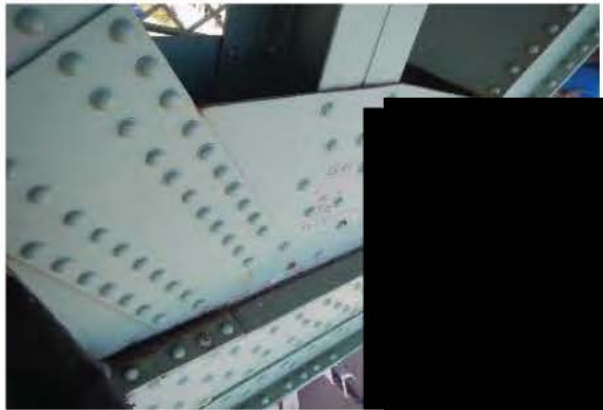
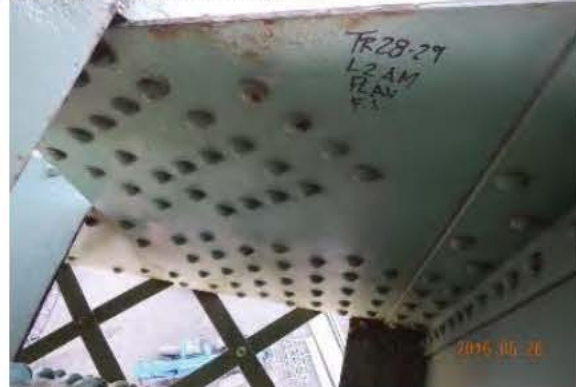
Fissuration	<input type="checkbox"/>	DEF CORR 3mm PL AM.
Perforation	<input type="checkbox"/>	Travaux en cours (JC_8_161103_JM_2204).
Rivet déficient	<input type="checkbox"/>	
Déformation par flamb. / voil.	<input type="checkbox"/>	
Autres déformations	<input checked="" type="checkbox"/>

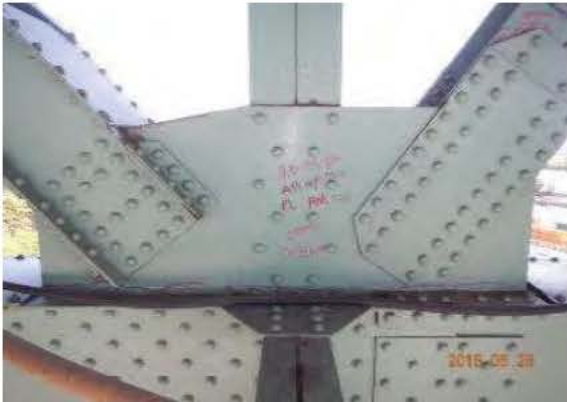
<p>Photo 1: amont</p>

<p>Pertes de matériaux dans les zones de cisaillement horizontales de 3 à 4mm sur le côté amont et de 3 à 5mm sur le côté aval.</p> <p>Élément inspecté à distance dans le cadre de l'inspection générale 2015.</p>

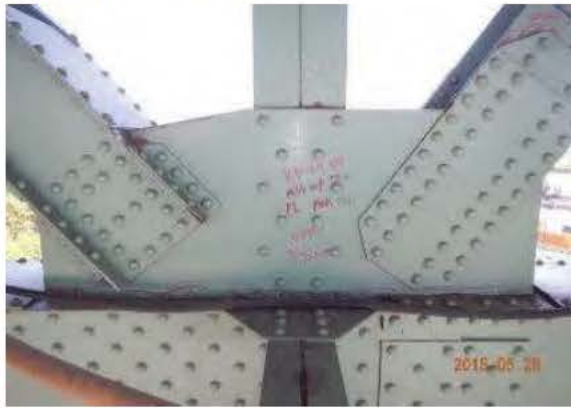
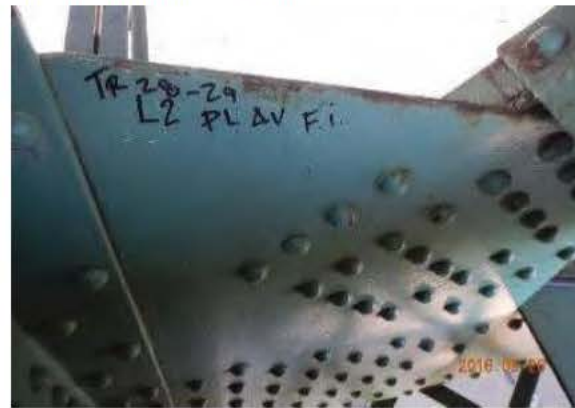
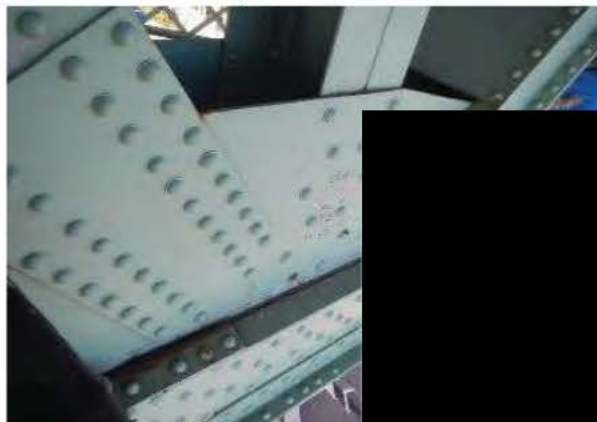
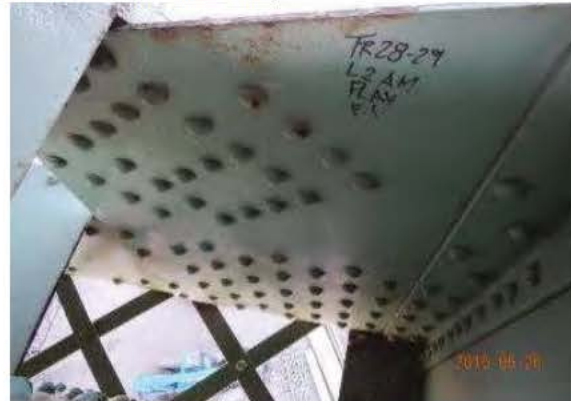
Fissuration	<input type="checkbox"/>	DEF CORR 3mm PL AM. E.I. Travaux en cours. Accès à la ferme aval interdit (JC_S8_170303_JM_8894@8896).
Perforation	<input type="checkbox"/>	
Rivet déficient	<input type="checkbox"/>	
Déformation par flamb. / voil.	<input type="checkbox"/>	
Autres déformations	<input checked="" type="checkbox"/>

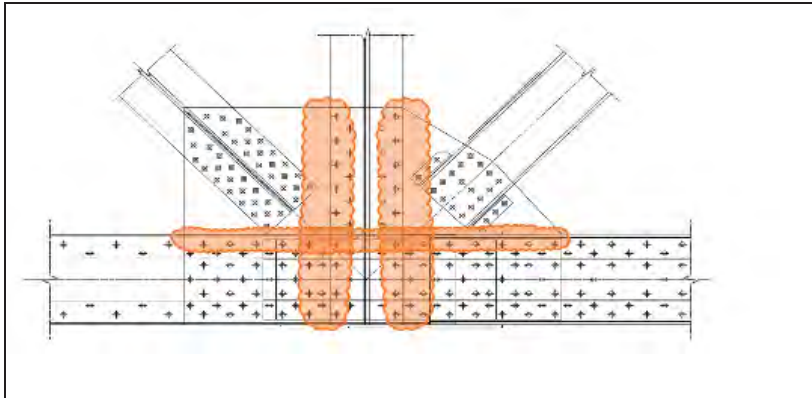
Localisation de la zone la plus sollicitée

<b>Défaut et origine:</b> Perte de matériaux causée par corrosion.	<b>Sollicitation</b>	Cisaillement horizontal / vertical
	<b>Type suivi/fréq</b>	Inspection détaillée / au 3 mois

**Commentaire de l'évaluateur:**  
Perte de matériaux dans les zones de cisaillement horizontales de 4 à 5mm sur le côté amont et de 3mm du côté aval. Présence de renfort. Suivi au 3 mois jusqu'au renforcement.

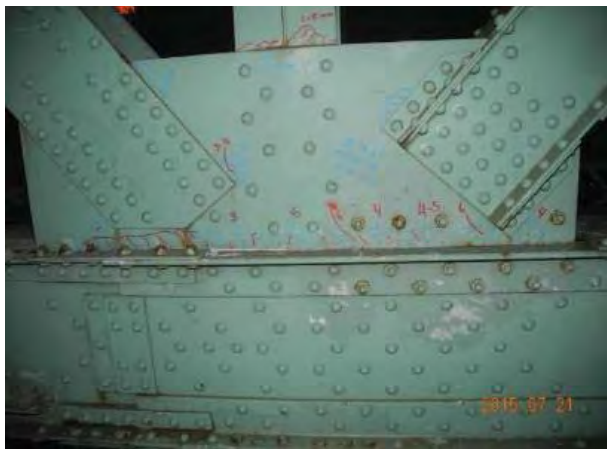
Photo plaque amont, face amont :

Plaque amont		Plaque aval		Présence de fissuration	<input type="checkbox"/>
PDM Verticale:	0 mm	PDM Verticale:	0 mm	Déformation par flamb. / voil.	<input type="checkbox"/>
PDM Horizontale:	4 @ 5 mm	PDM Horizontale:	3 @ 4 mm	Rivet déficient	<input type="checkbox"/>
PDM générale:	0 mm	PDM générale:	0 mm	Autres déformations	<input type="checkbox"/>

Perte de matériaux dans les zones de cisaillement horizontales de 4 à 5 mm sur la plaque amont, face amont et de 3 à 4 mm sur la plaque aval, face aval.

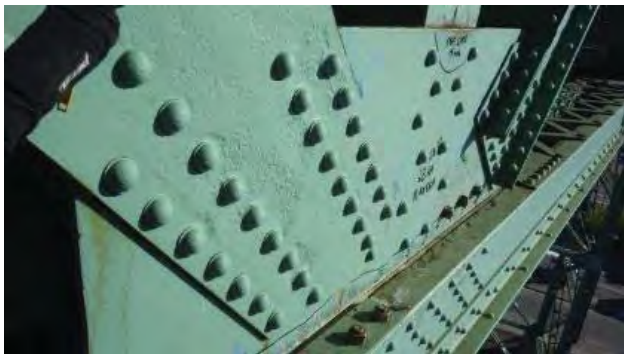
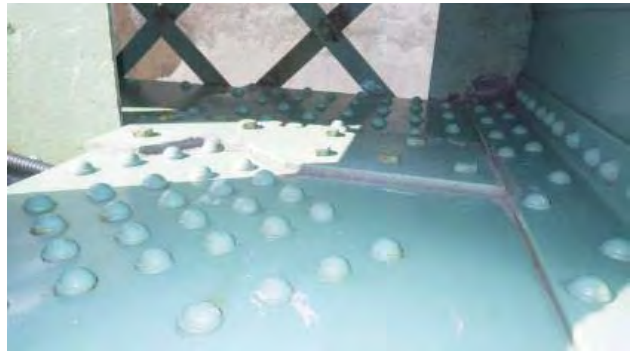
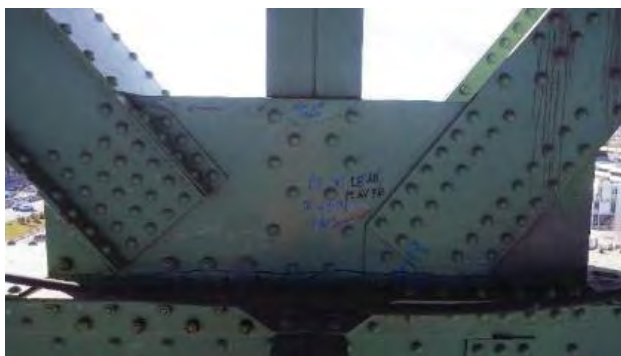
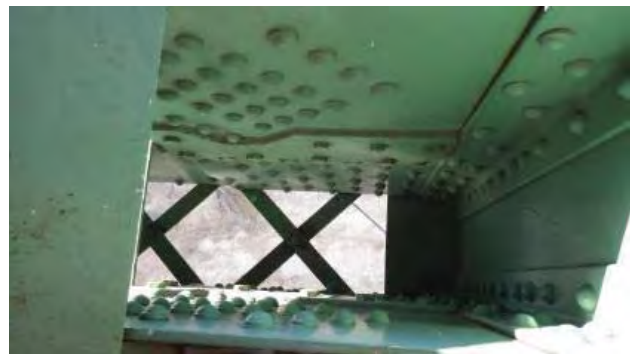
Fissuration		DEF CORR 15 mm de la plaque amont et la plaque aval
Perforation		
Rivet déficient		
Déformation par flamb. / voil.		
Autres déformations	X

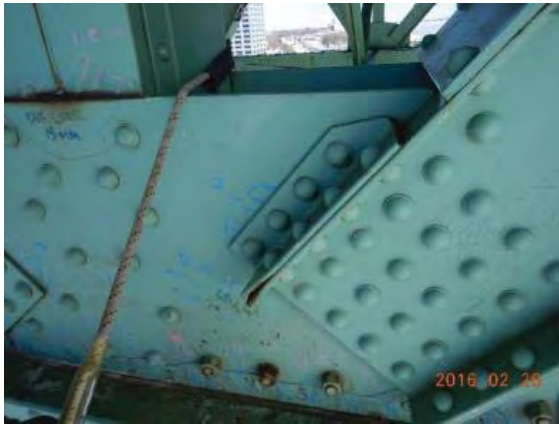
Photo plaque amont, face extérieure:

Fissuration		DEF CORR 15 mm de la plaque amont et la plaque aval
Perforation		
Rivet déficient		
Déformation par flamb. / voil.		
Autres déformations	X

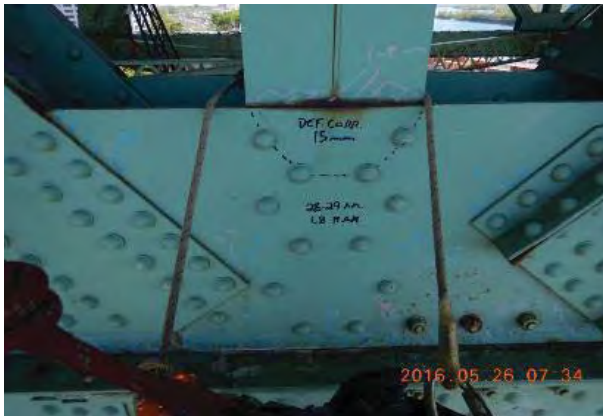
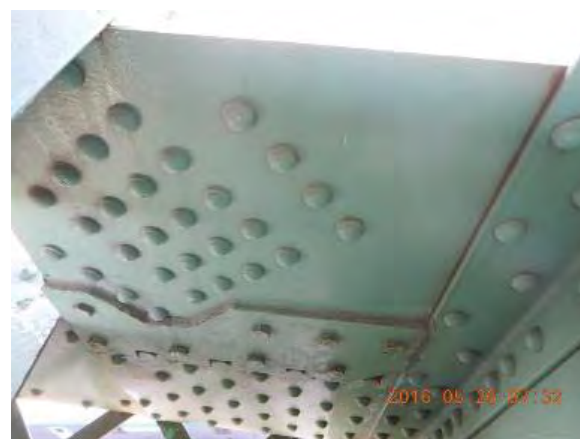
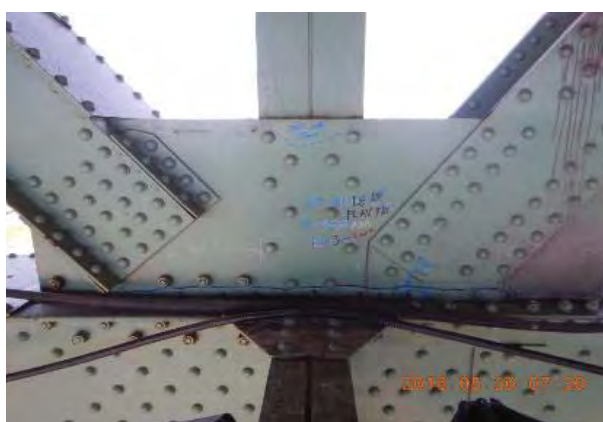
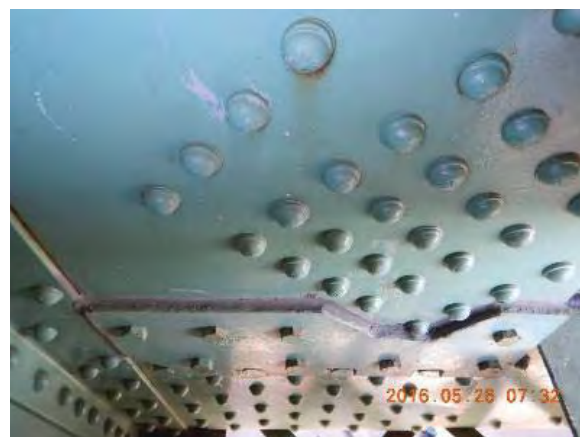
Fissuration		DEF CORR 15 mm de la plaque amont et la plaque aval
Perforation		
Rivet déficient		
Déformation par flamb. / voil.		
Autres déformations	X

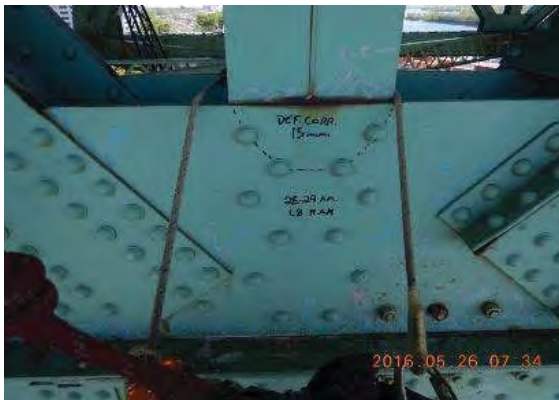
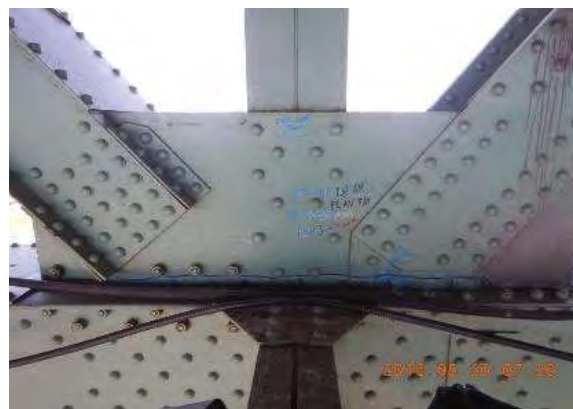
Pertes de matériaux dans les zones de cisaillement horizontales de 4 à 5mm sur le côté amont et de 3mm du côté aval. Présence de renfort.

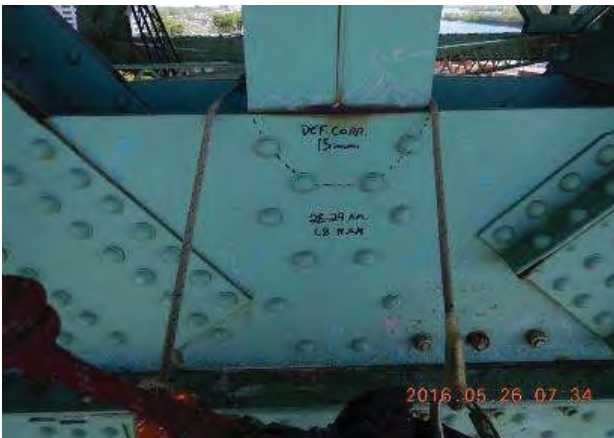
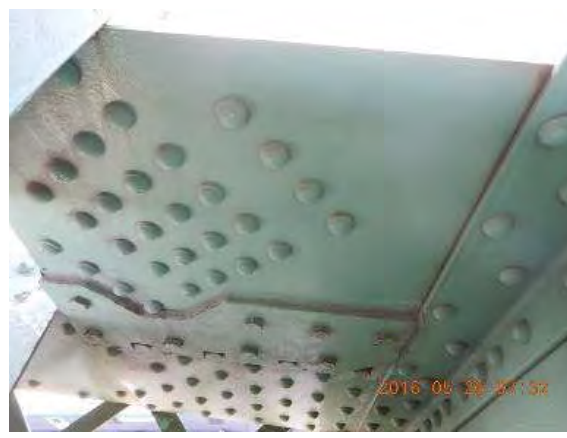
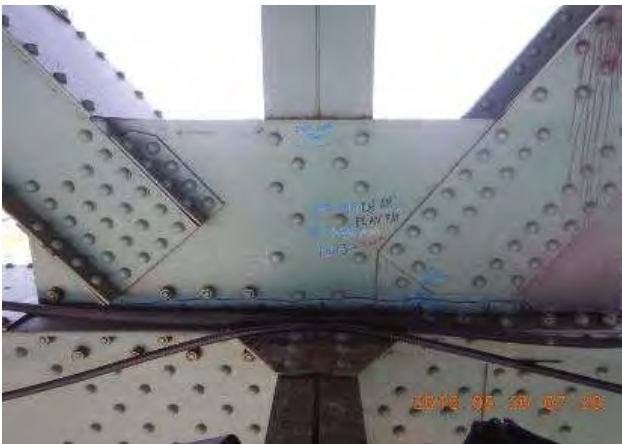
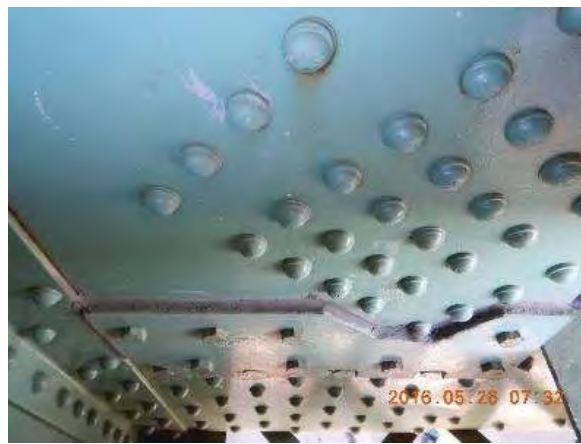
Fissuration	<input type="checkbox"/>	DEF CORR 15 mm de la plaque amont et la plaque aval.
Perforation	<input type="checkbox"/>	Travaux en cours.
Rivet déficient	<input type="checkbox"/>	
Déformation par flamb. / voil.	<input type="checkbox"/>	
Autres déformations	<input checked="" type="checkbox"/>

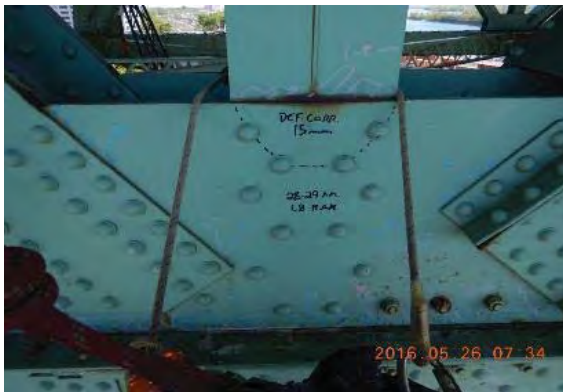
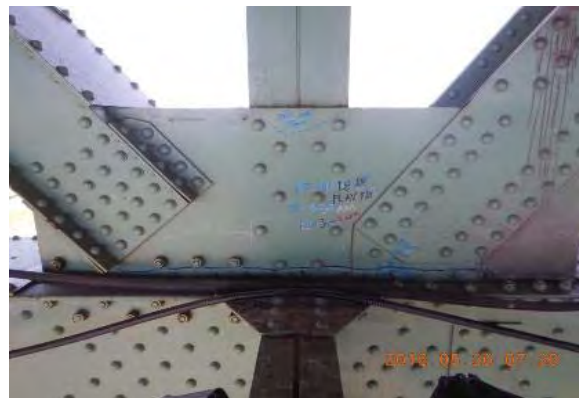
Perte de matériaux dans les zones de cisaillement horizontales de 4 à 5mm sur le côté amont et de 3mm du côté aval. Présence de renfort.

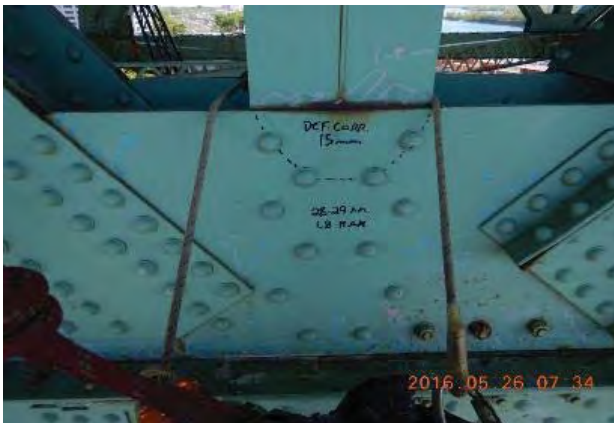
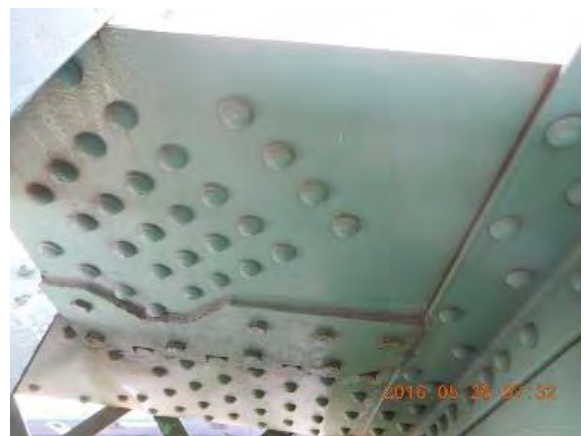
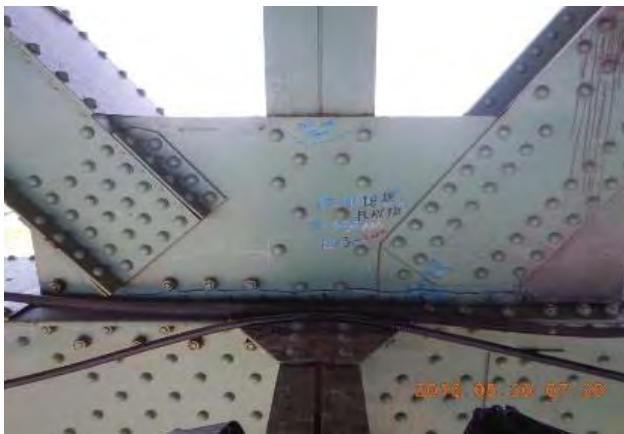
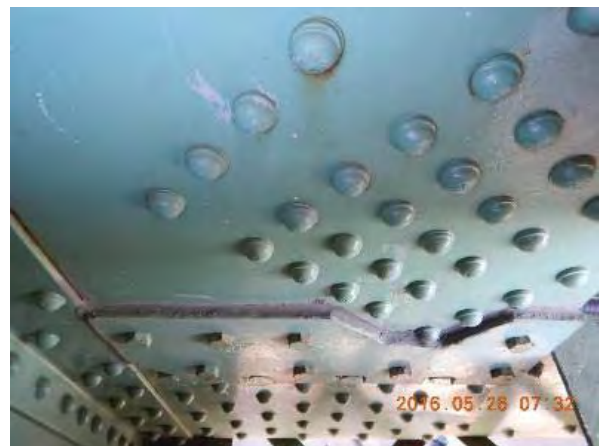
Fissuration	<input type="checkbox"/>	DEF CORR 15 mm de la plaque amont et la plaque aval.
Perforation	<input type="checkbox"/>	Travaux en cours (JC_8_161103_JM_2204).
Rivet déficient	<input type="checkbox"/>	
Déformation par flamb. / voil.	<input type="checkbox"/>	
Autres déformations	<input checked="" type="checkbox"/>

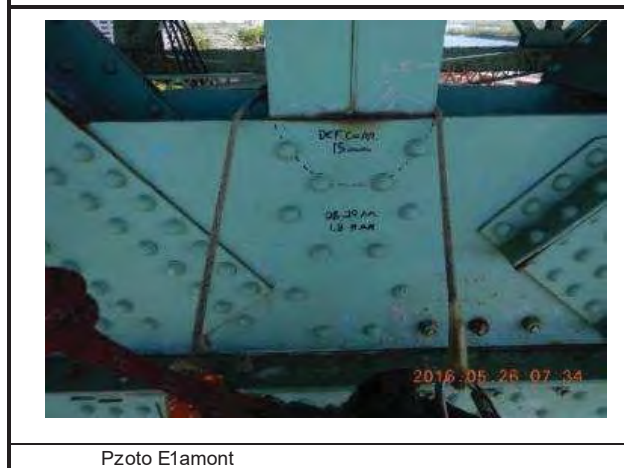
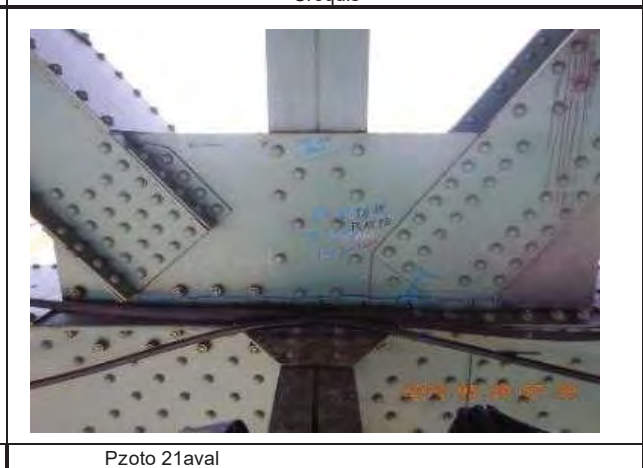
Travée 28-29 - Ferme amont - L8 - CEC=1 - FCS=0,87

Avis tecznique clos1  
- Élément L8 renforcé.  
- Aucun défaut réduisant la capacité de manière importante.  
- Cotes rezaussées.

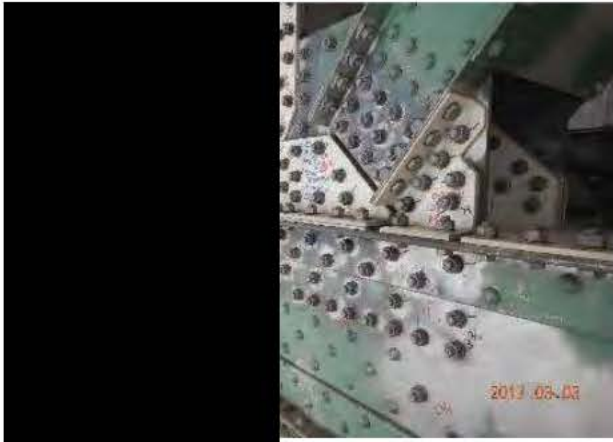
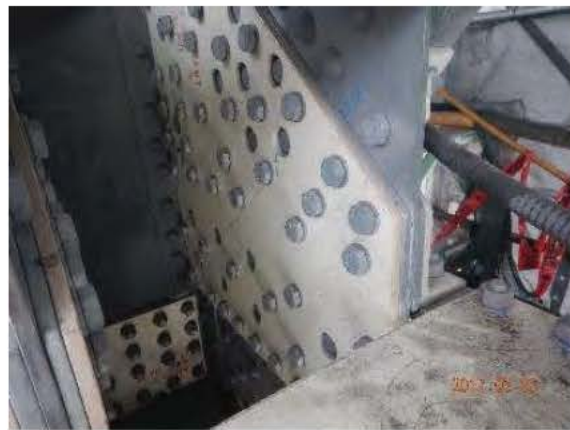
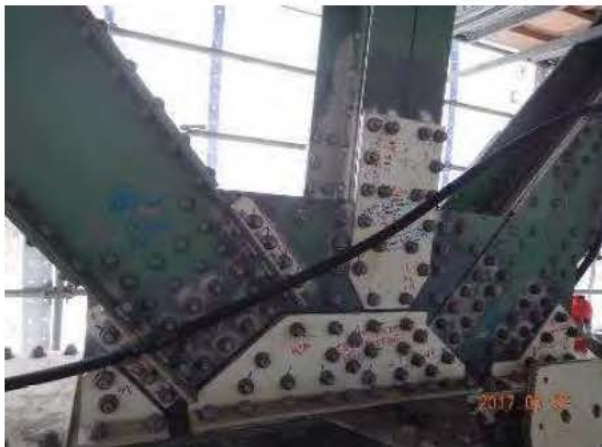
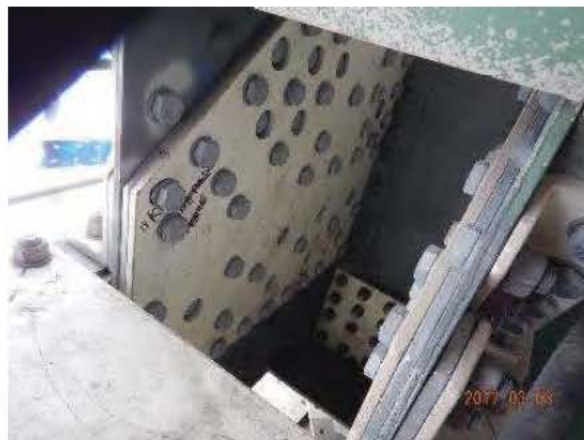
**Travaux de renforcement en cours.**

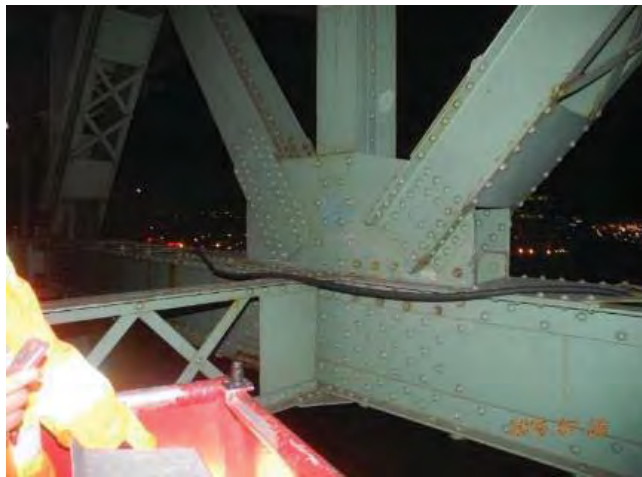
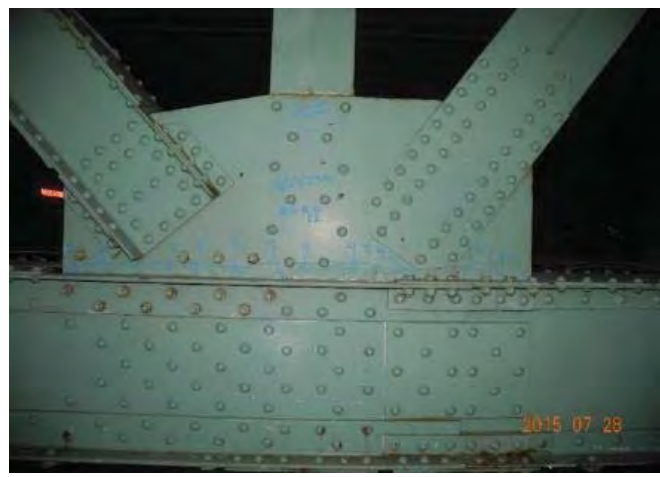
**Commentaire de l'évaluateur:**  
Perte de matériaux dans les zones de cisaillement horizontales de 3 à 5mm sur le côté amont et de 3 à 4mm sur le côté aval. Présence de renfort. Suivi au 3 mois jusqu'au renforcement.

Perte de matériaux dans les zones de cisaillement horizontales de 2 à 4 mm sur la plaque amont, face amont et de 2 à 5 mm sur la plaque aval, face aval. Déformation sous corrosion de 10 à 15 mm entre le montant et la plaque aval.

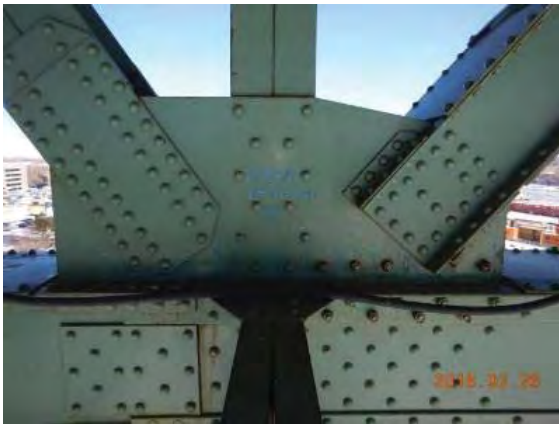
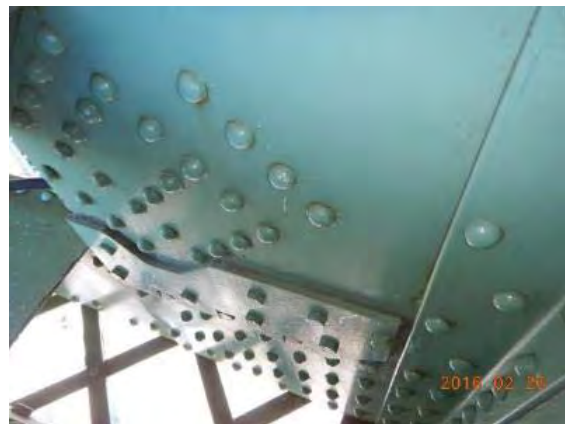
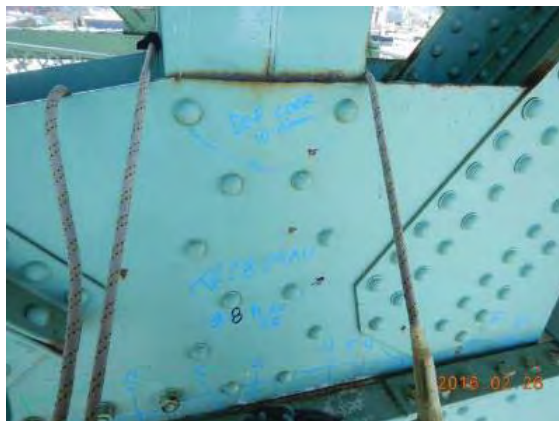
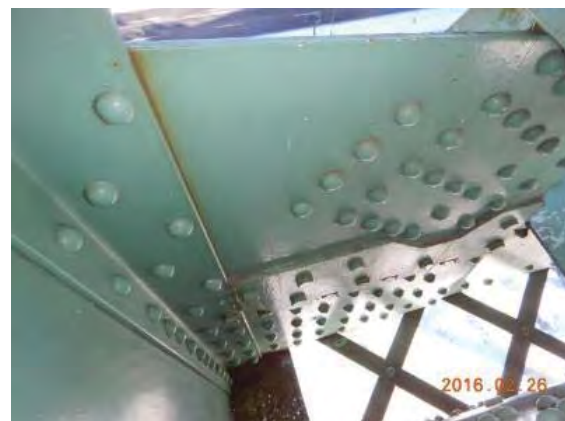
Fissuration		DEF CORR 5mm AM, 10@15 AV.
Perforation		
Rivet déficient		
Déformation par flamb. / voil.		
Autres déformations	X

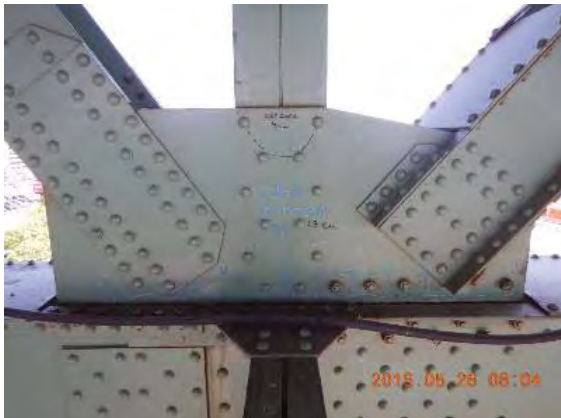
Fissuration		DEF CORR 4mm AM, 10@15 AV.
Perforation		
Rivet déficient		
Déformation par flamb. / voil.		
Autres déformations	X
