# Rapport d'inspection annuelle

Inspection générale du pont Jacques-Cartier, section 8  
Version finale

Contrat: 62408

14 avril 2017

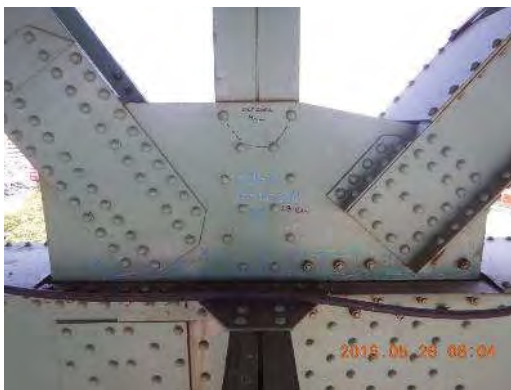
Photo 1: amont

Pertes de matériaux dans les zones de cisaillement horizontales de 3 à 5mm sur le côté amont et de 3 à 4mm sur le côté aval. Présence de renfort.

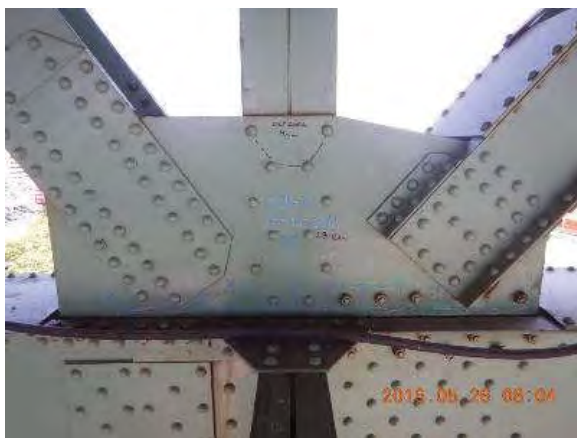
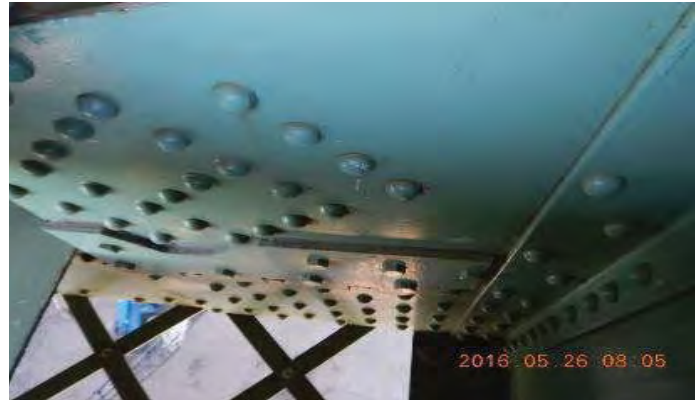
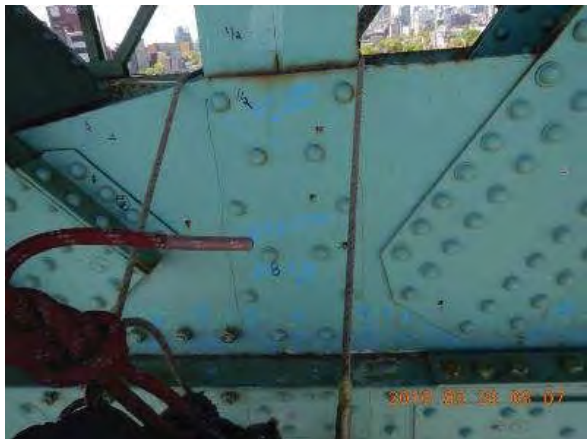
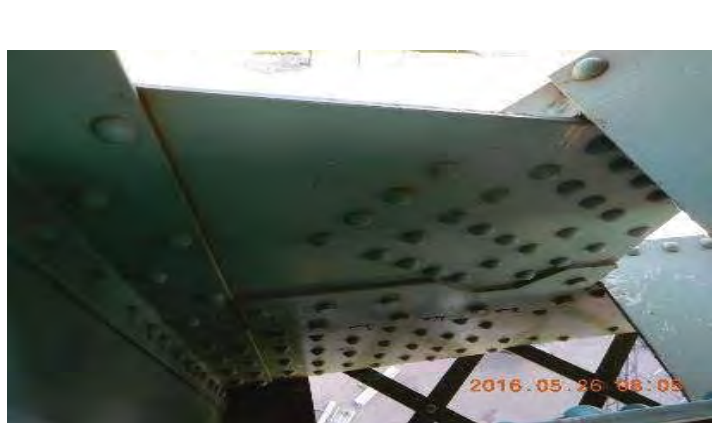
Fissuration		DEF CORR 4mm AM, 10@15 AV.
Perforation		Travaux en cours.
Rivet déficient		
Déformation par flamb. / voil.		
Autres déformations	X

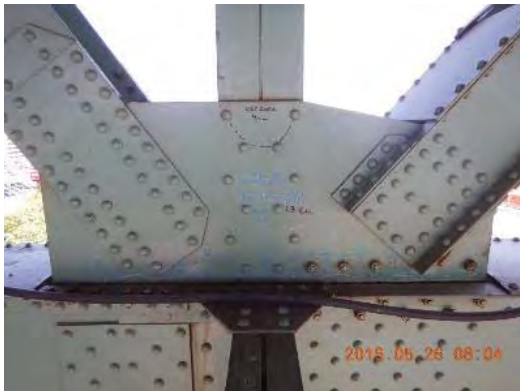
Photo 1: amont

Perte de matériaux dans les zones de cisaillement horizontales de 3 à 5mm sur le côté amont et de 3 à 4mm sur le côté aval. Présence de renfort.

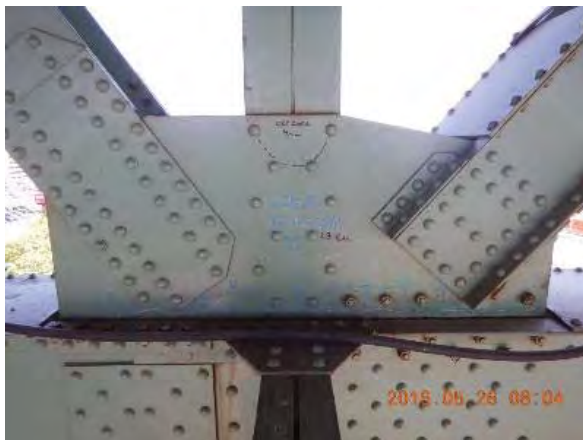
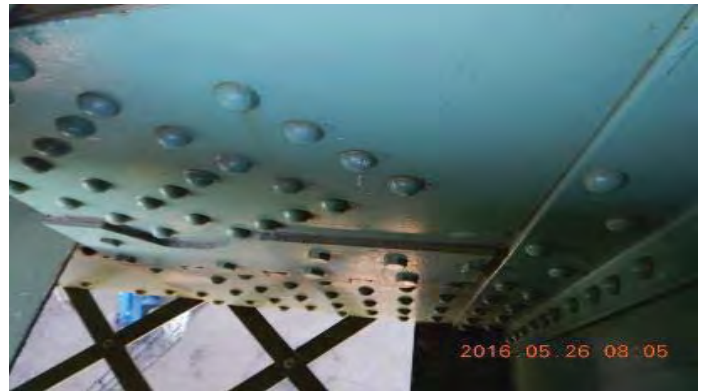
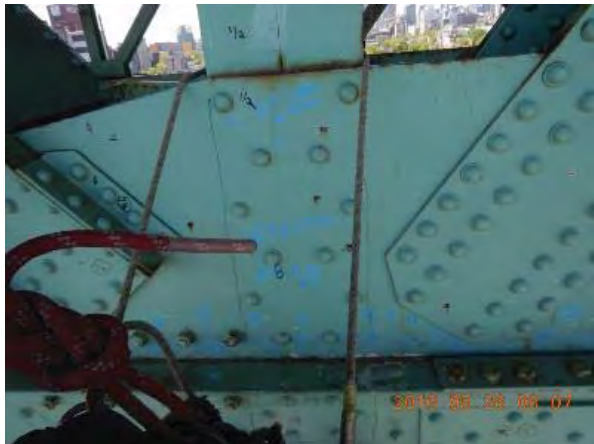
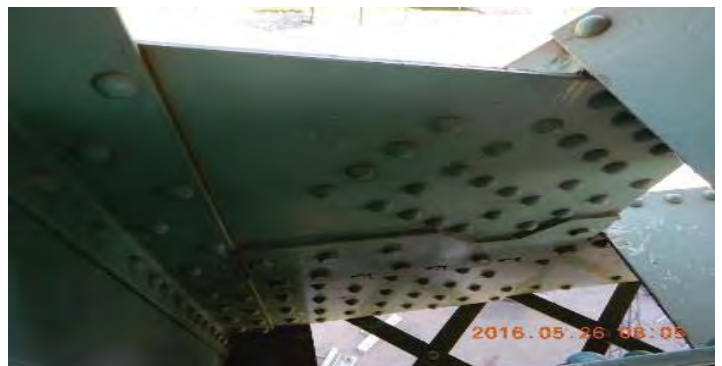
<b>Commentaires de l'inspecteur et avis technique:</b>	
Fissuration	<input type="checkbox"/> DEF CORR 4mm AM, 10@15 AV.
Perforation	<input type="checkbox"/> Travaux en cours (JC_8_161103_JM_2204).
Rivet déficient	<input type="checkbox"/>
Déformation par flamb. / voil.	<input type="checkbox"/>
Autres déformations	<input checked="" type="checkbox"/> X

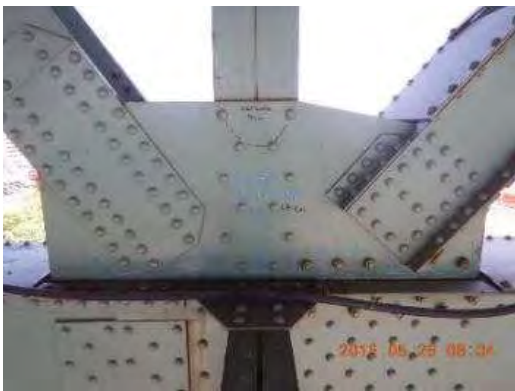
<p>Photo 1: amont</p>

<p>Pertes de matériaux dans les zones de cisaillement horizontales de 3 à 5mm sur le côté amont et de 3 à 4mm sur le côté aval. Présence de renfort.</p> <p>Élément inspecté à distance dans le cadre de l'inspection générale 2015.</p>

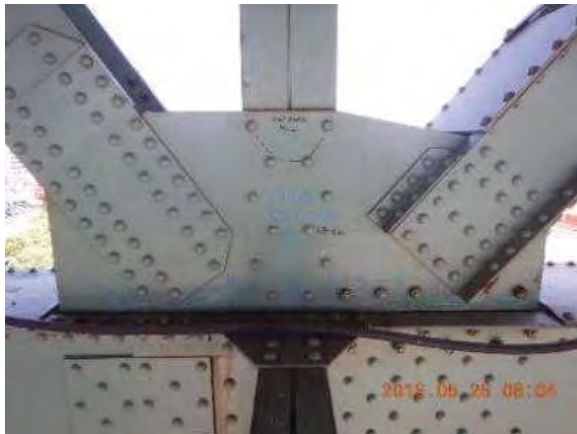
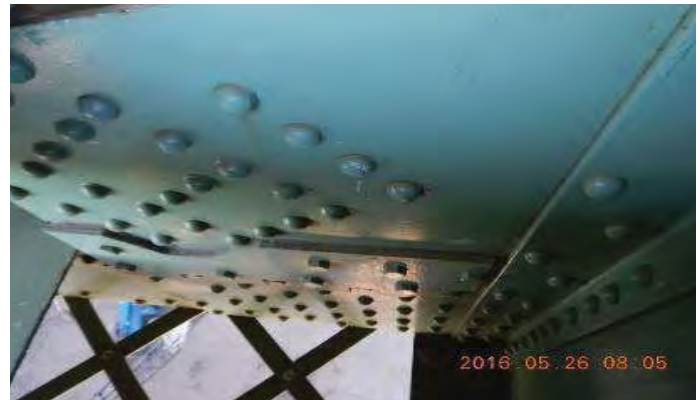
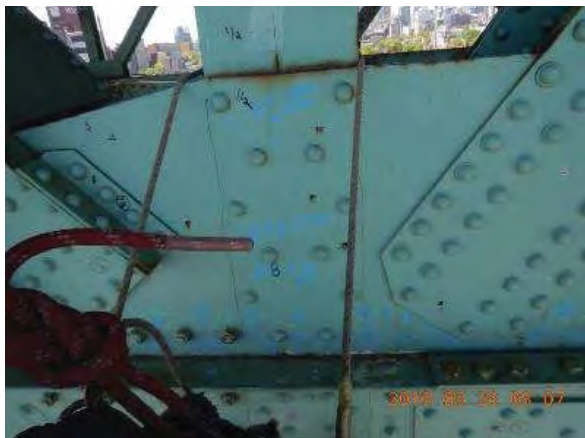
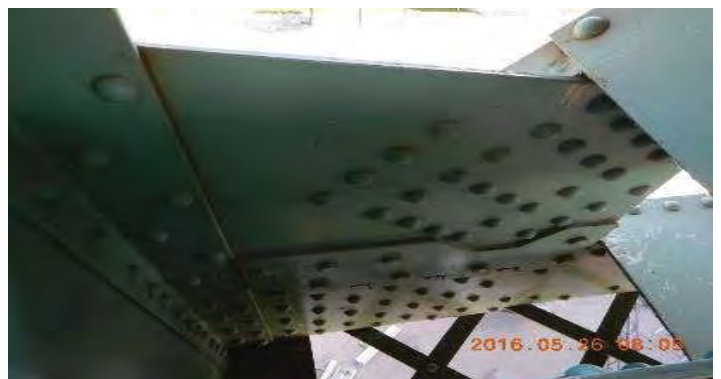
Fissuration	<input type="checkbox"/>	DEF CORR 4mm AM, 10@15 AV.
Perforation	<input type="checkbox"/>	E.I. Travaux en cours. Accès à la ferme aval interdit (JC_S8_170303_JM_8894@8896).
Rivet déficient	<input type="checkbox"/>	
Déformation par flamb. / voil.	<input type="checkbox"/>	
Autres déformations	<input checked="" type="checkbox"/>

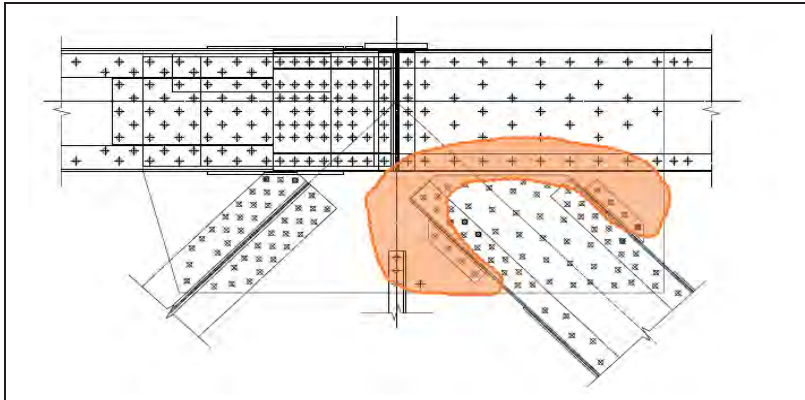
Localisation de la zone la plus sollicitée

<b>Commentaire de l'évaluateur:</b>
Aucune perte de matériaux. Gousset fortement sollicité par la configuration actuelle. Vérifier voilement au 3 mois jusqu'au renforcement.

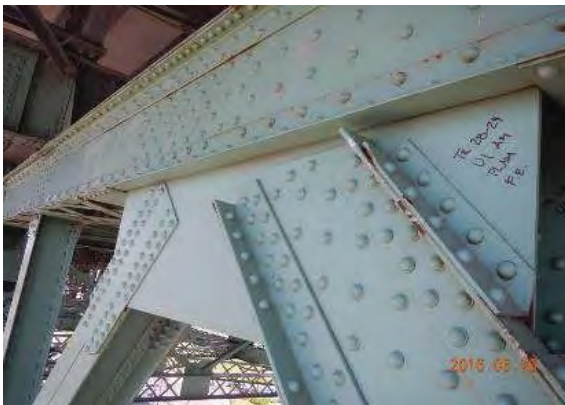
Photo 1: amont

Aucune perte de matériaux. Gousset fortement sollicité par la configuration actuelle.

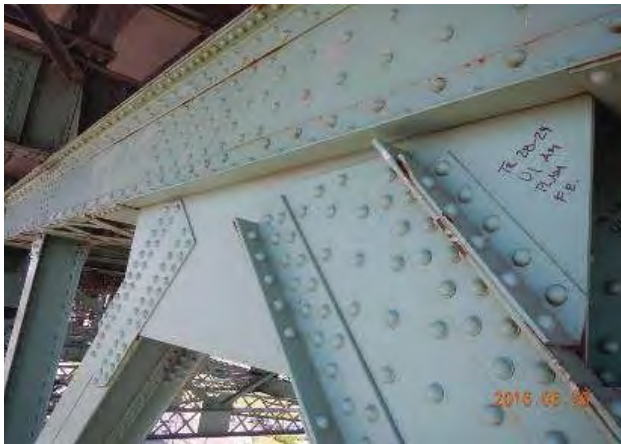
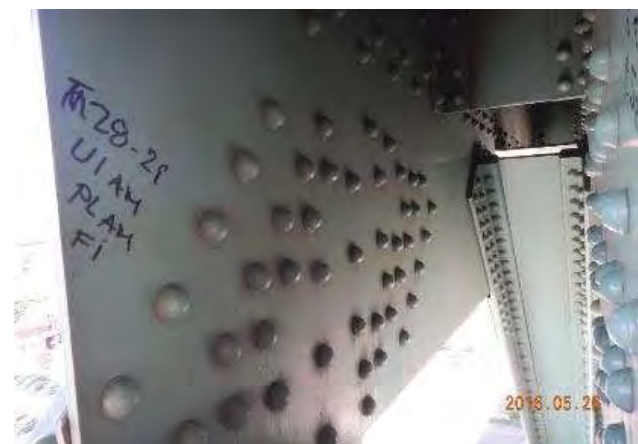
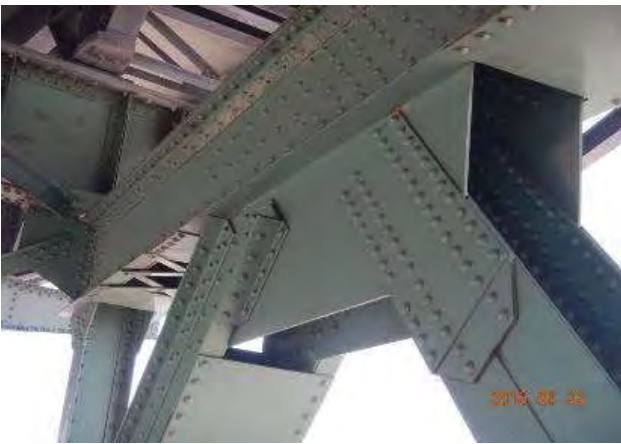
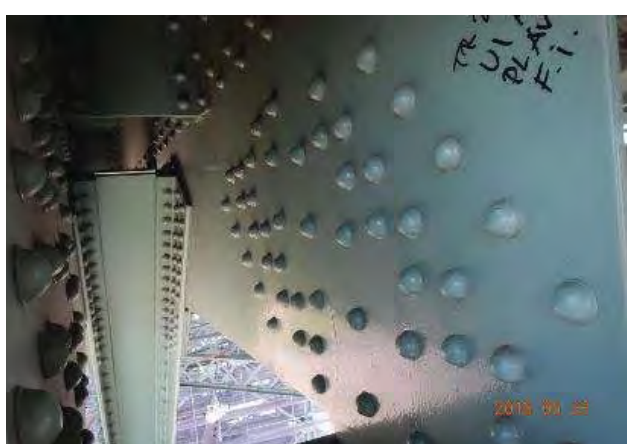
Fissuration	<input type="checkbox"/>	Aucun défaut à noter. Gousset fortement sollicité.
Perforation	<input type="checkbox"/>	Travaux en cours.
Rivet déficient	<input type="checkbox"/>	
Déformation par flamb. / voil.	<input type="checkbox"/>	
Autres déformations	<input type="checkbox"/>

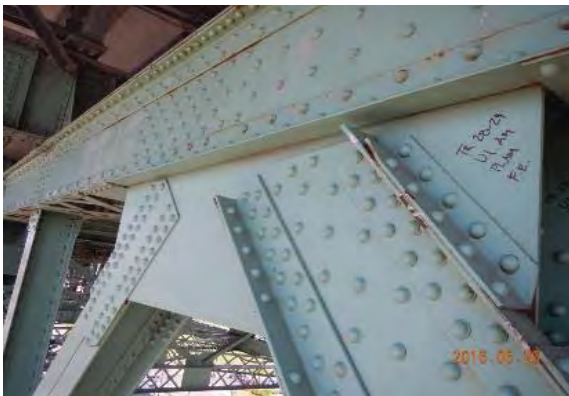
Photo 1: amont

Aucune perte de matériaux. Gousset fortement sollicité par la configuration actuelle.

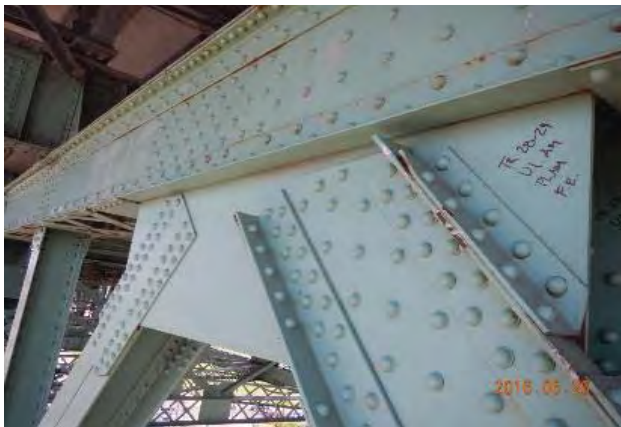
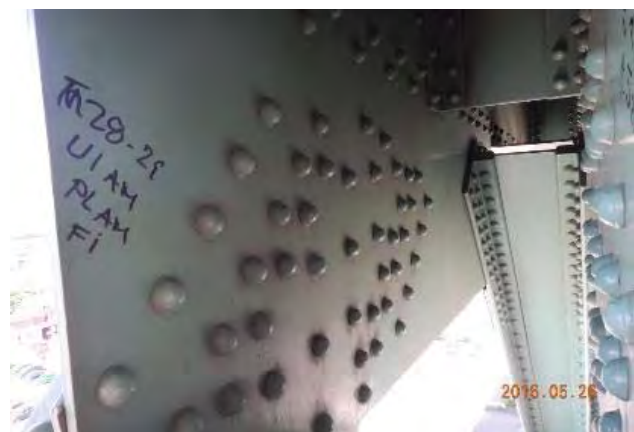
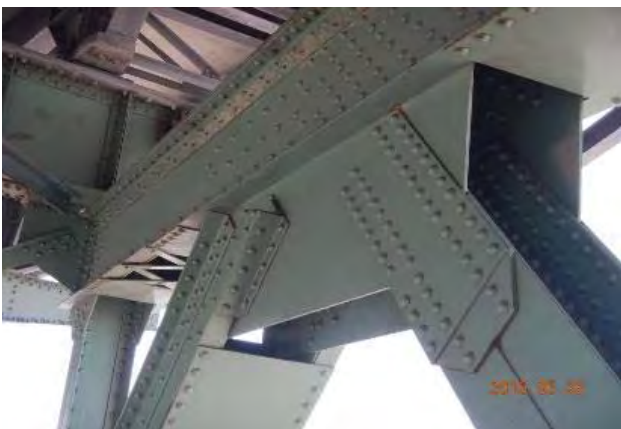
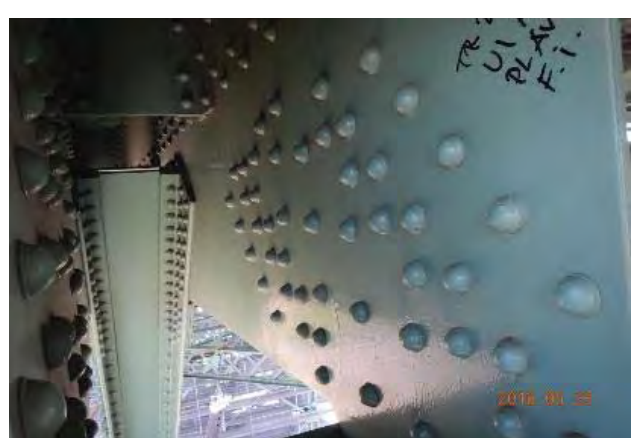
Fissuration	Aucun défaut à noter. Gousset fortement sollicité.
Perforation	Travaux en cours (JC_8_161103_JM_2204).
Rivet déficient	
Déformation par flamb. / voil.	
Autres déformations

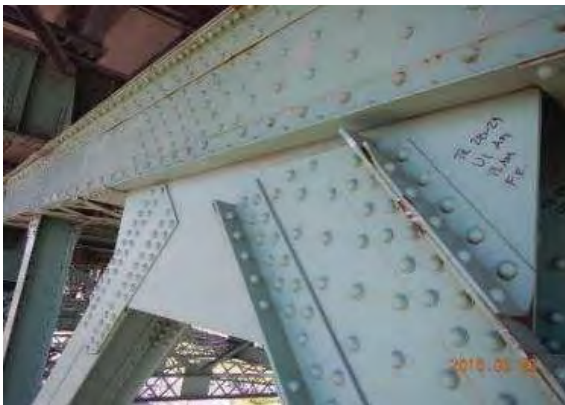
Photo 1: amont

Avis technique clos:  
- Élément renforcé.  
- Aucun défaut réduisant la capacité de manière importante.  
- Cotes rehaussées.

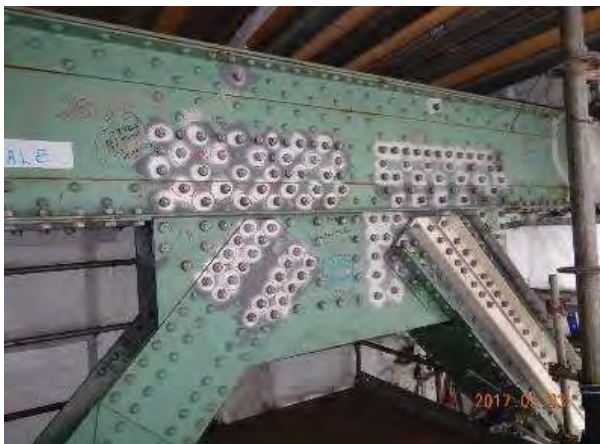
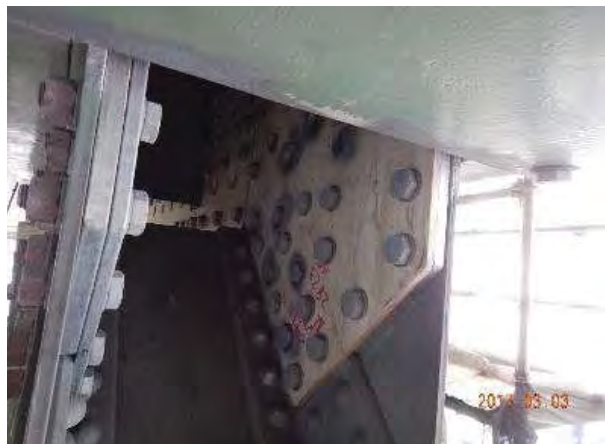
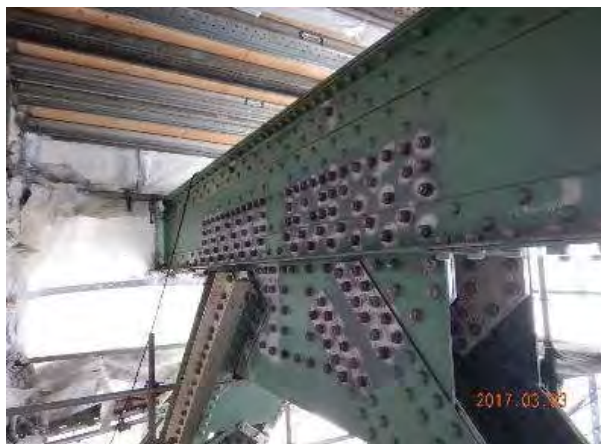
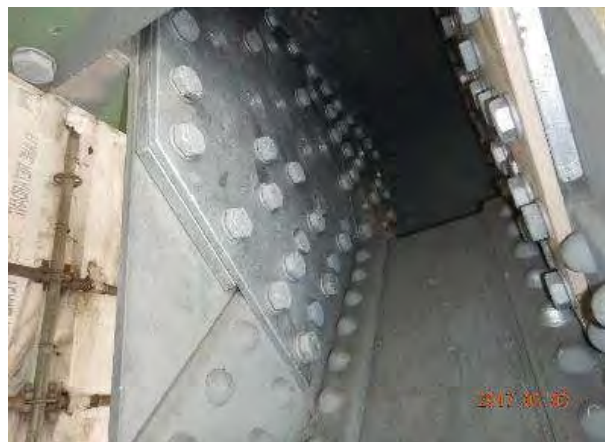
Fissuration	Aucun défaut à noter. Gousset fortement sollicité. <b>Travaux de renforcement en cours.</b>
Perforation	
Rivet déficient	
Déformation par flamb. / voil.	
Autres déformations

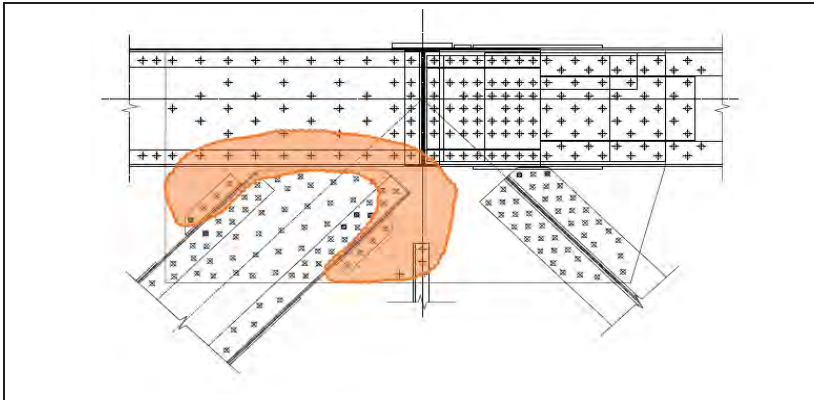
Localisation de la zone la plus sollicitée

<b>Défaut et origine:</b>	<b>Sollicitation</b>	Compression - diagonale L0-U1
	<b>Type suivi/fréq</b>	Inspection détaillée / au 6 mois

<b>Commentaire de l'évaluateur:</b>
Aucune perte de matériaux. Gousset fortement sollicité. Suivi au 6 mois jusqu'au renforcement.

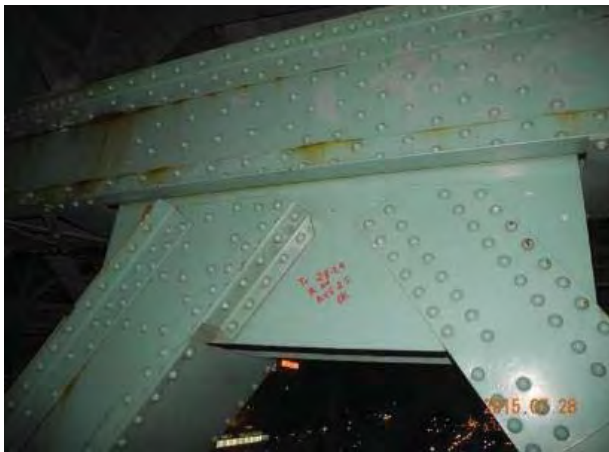
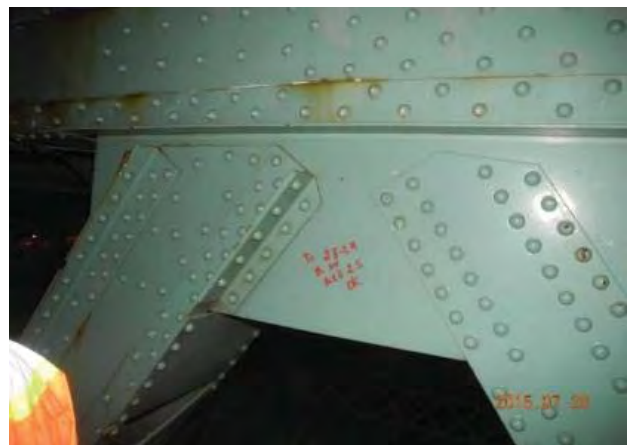
Aucun défaut à noter.

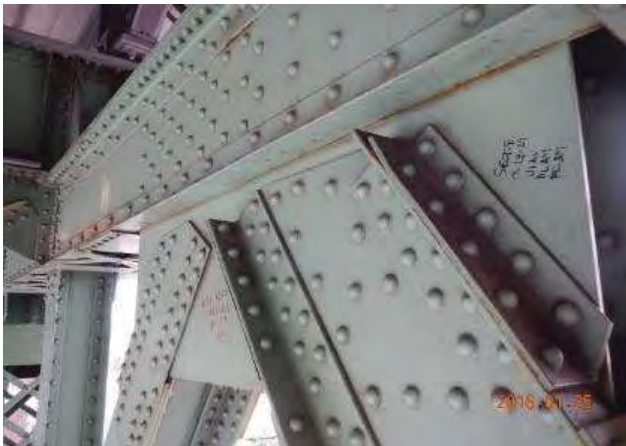
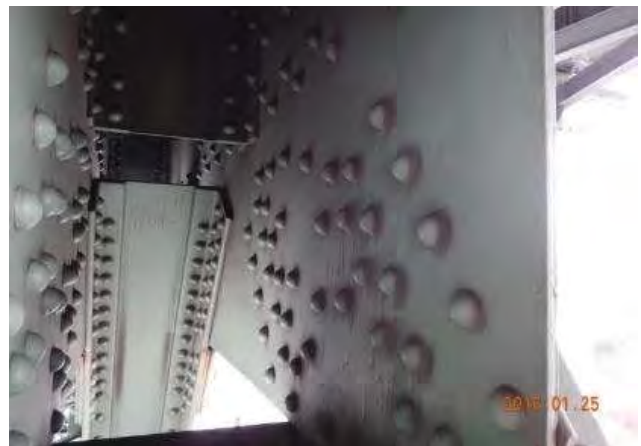
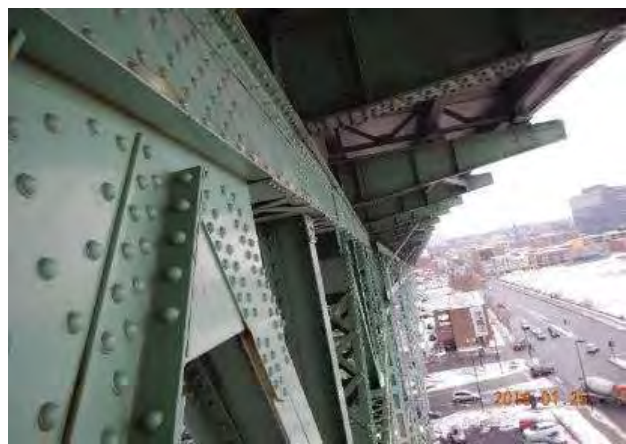
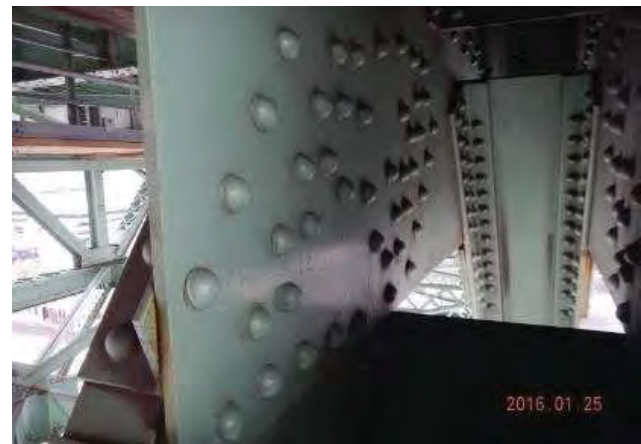
Fissuration	<input type="checkbox"/>	Aucun défaut à noter. Gousset fortement sollicité.
Perforation	<input type="checkbox"/>	Travaux en cours.
Rivet déficient	<input type="checkbox"/>	
Déformation par flamb. / voil.	<input type="checkbox"/>	
Autres déformations	<input type="checkbox"/>

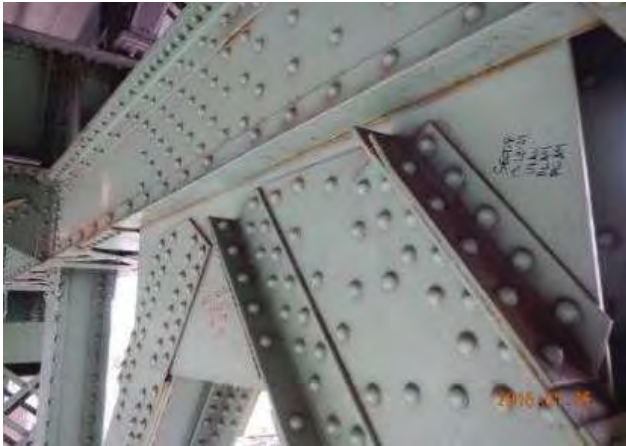
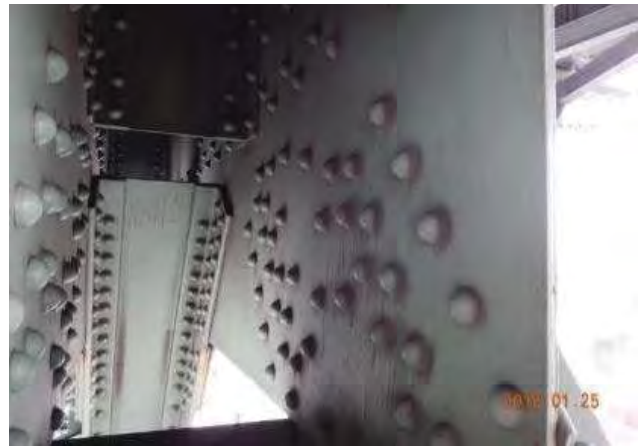
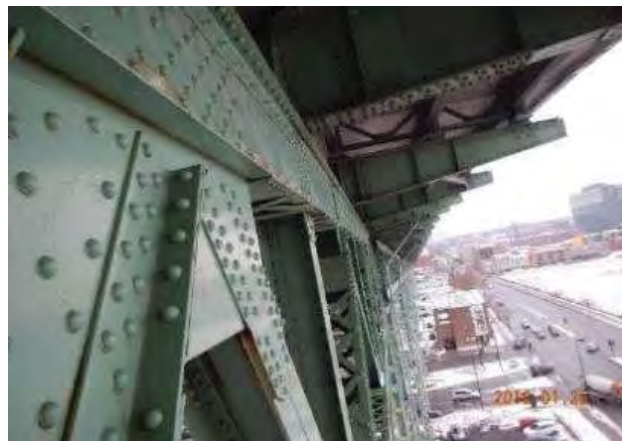
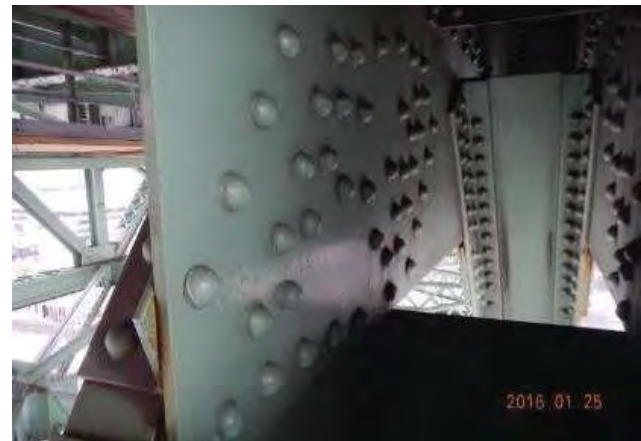
Fissuration	Aucun défaut à noter. Gousset fortement sollicité. <b>E.I. Travaux en cours. Accès à la ferme aval interdit (JC_S8_170303_JM_8894@8896).</b>
Perforation	
Rivet déficient	
Déformation par flamb. / voil.	
Autres déformations

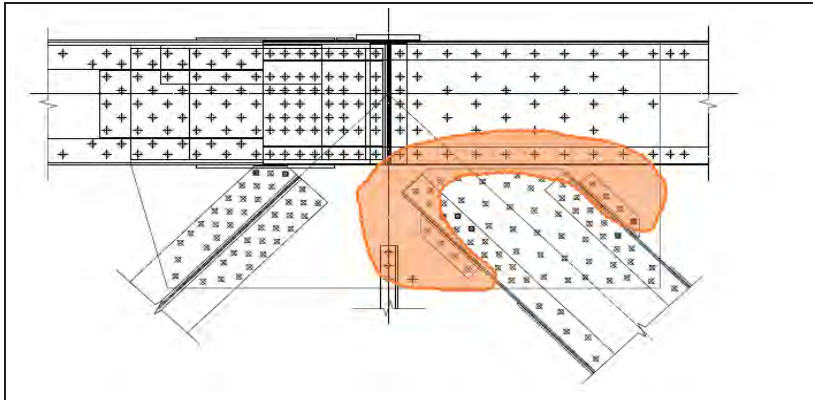
Localisation de la zone la plus sollicitée

<b>Défaut et origine:</b>	<b>Sollicitation</b>	Compression - diagonale L2-U3
	<b>Type suivi/fréq</b>	Inspection détaillée / au 6 mois

<b>Commentaire de l'évaluateur:</b>
Aucune perte de matériaux. Gousset fortement sollicité. Suivi au 6 mois jusqu'au renforcement.

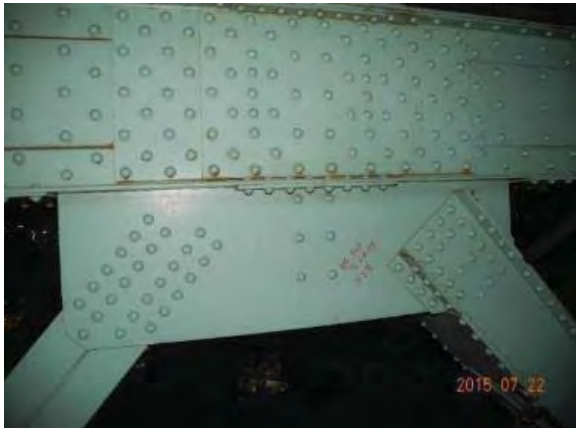
Aucun défaut à noter.

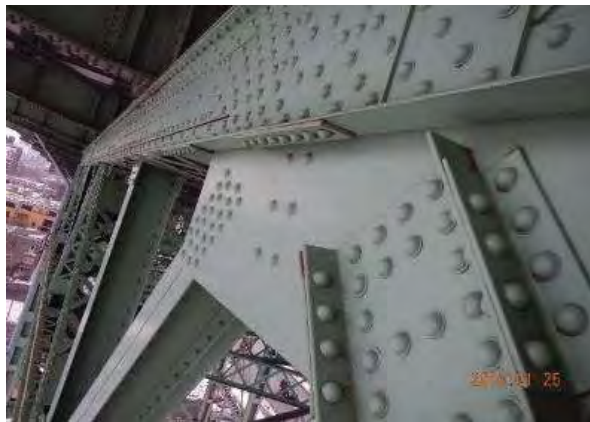
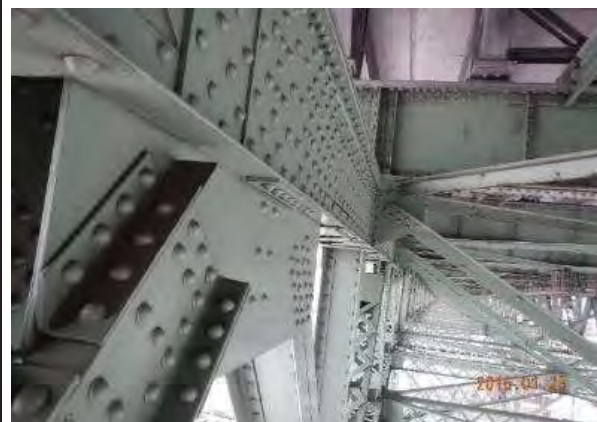
Aucune perte de matériaux. Gousset fortement sollicité.

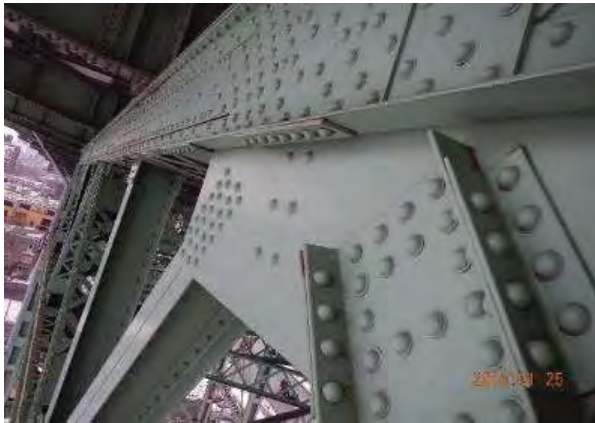
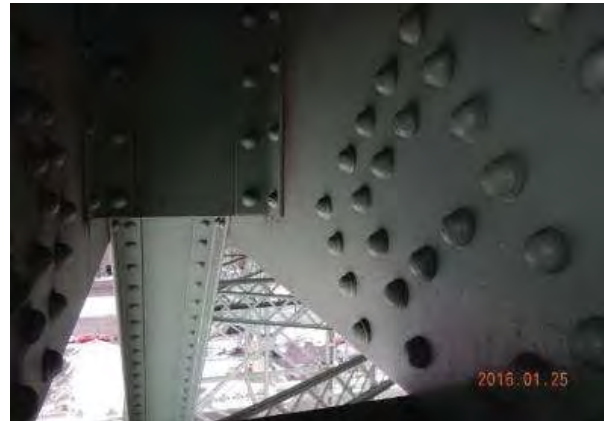
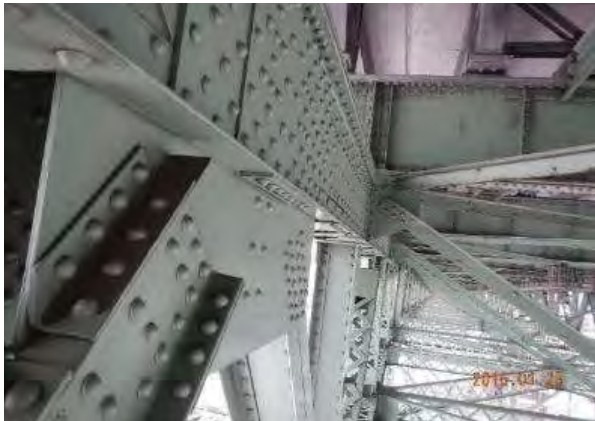
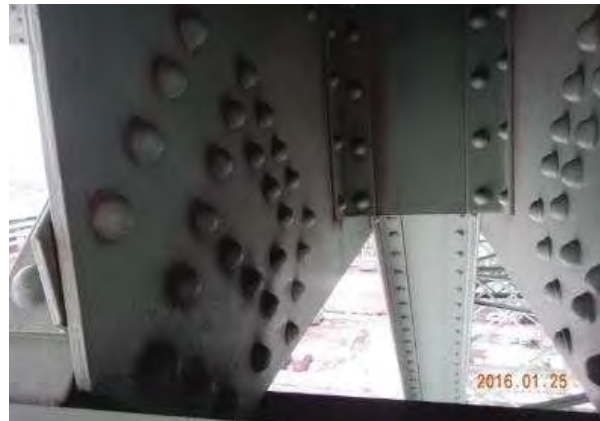
Fissuration	<input type="checkbox"/>	Aucune perte de matériaux. Gousset fortement sollicité. <b>Travaux en cours.</b>
Perforation	<input type="checkbox"/>	
Rivet déficient	<input type="checkbox"/>	
Déformation par flamb. / voil.	<input type="checkbox"/>	
Autres déformations	<input type="checkbox"/>

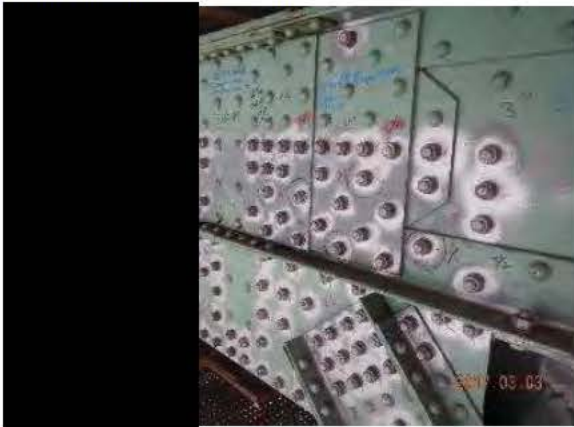
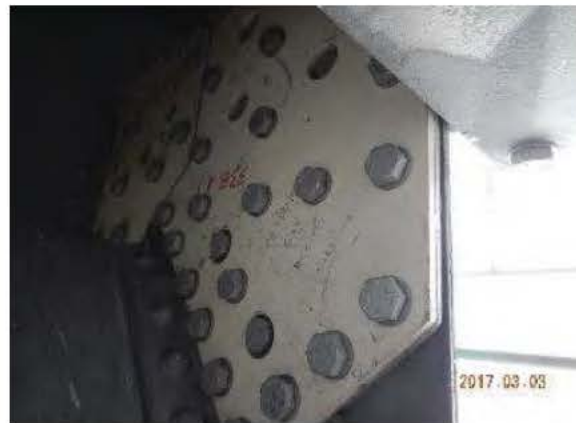
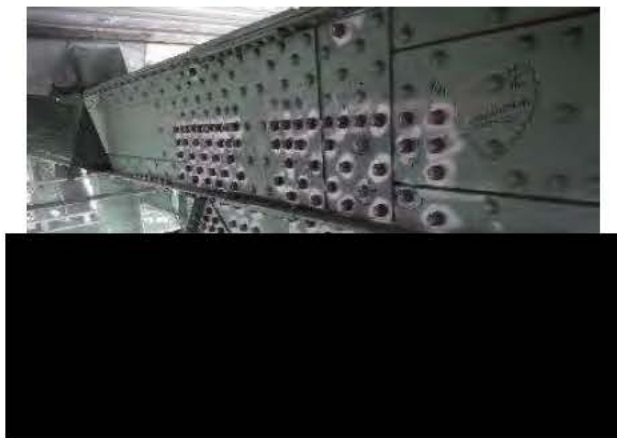
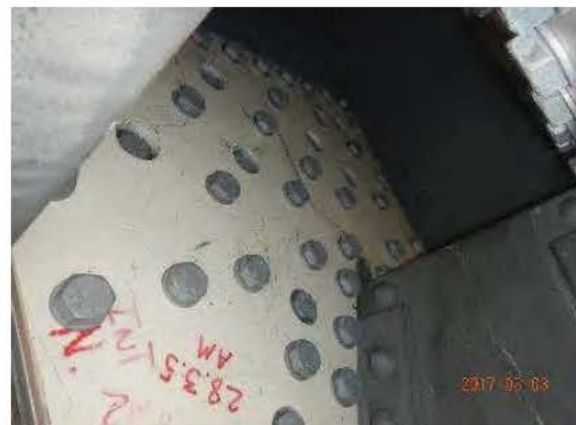
Commentaires de l'inspecteur et avis technique:	
Fissuration	Aucune perte de matériaux. Gousset fortement sollicité.
Perforation	Travaux de renforcement en cours.
Rivet déficient	
Déformation par flamb. / voil.	
Autres déformations

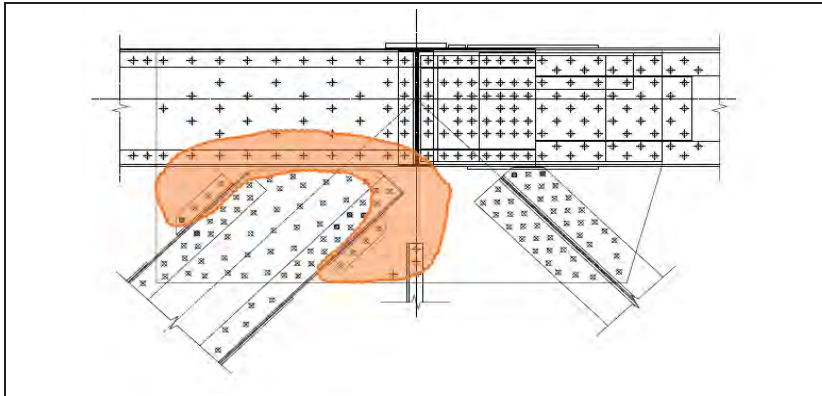
Localisation de la zone la plus sollicitée

<b>Défaut et origine:</b>	<b>Sollicitation</b>	Compression - diagonale L2-U3
	<b>Type suivi/fréq</b>	Inspection détaillée / au 6 mois

**Commentaire de l'évaluateur:**  
Aucune perte de matériaux. Gousset fortement sollicité. Suivi au 6 mois jusqu'au renforcement.

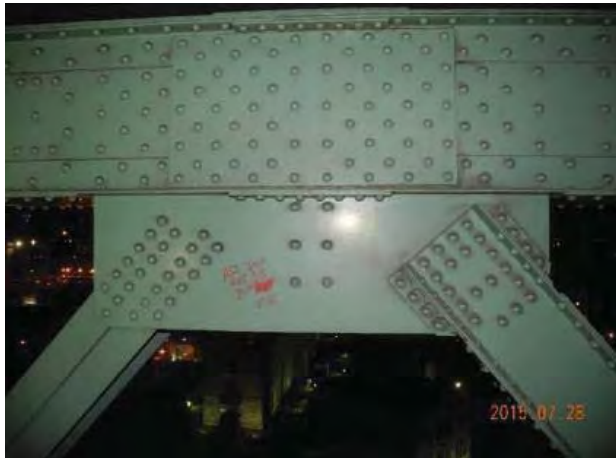
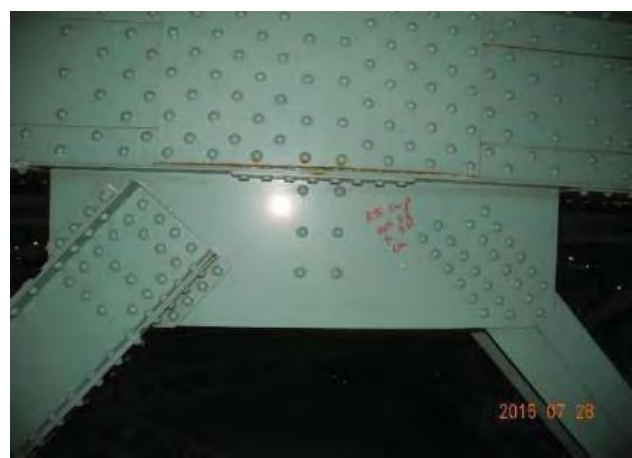
Aucun défaut à noter.

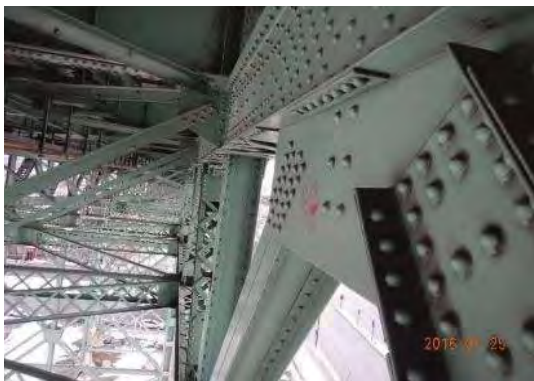
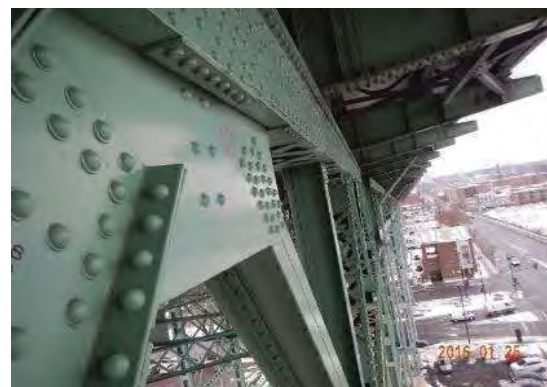
Aucune perte de matériaux. Gousset fortement sollicité.

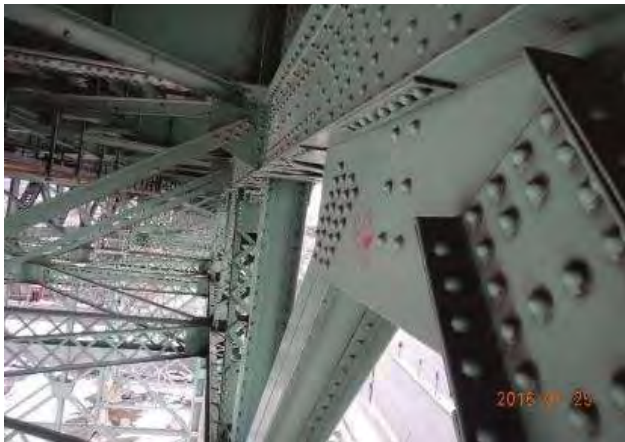
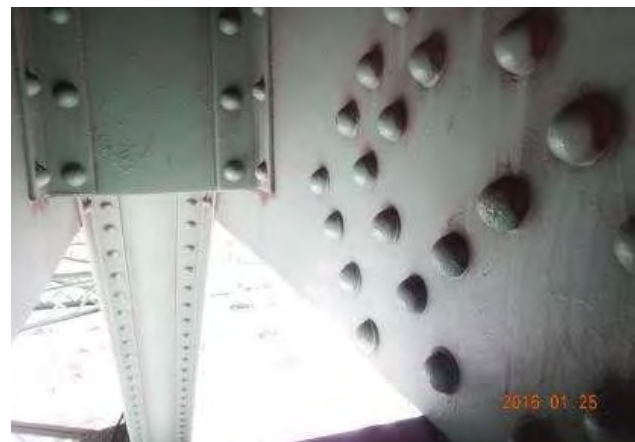
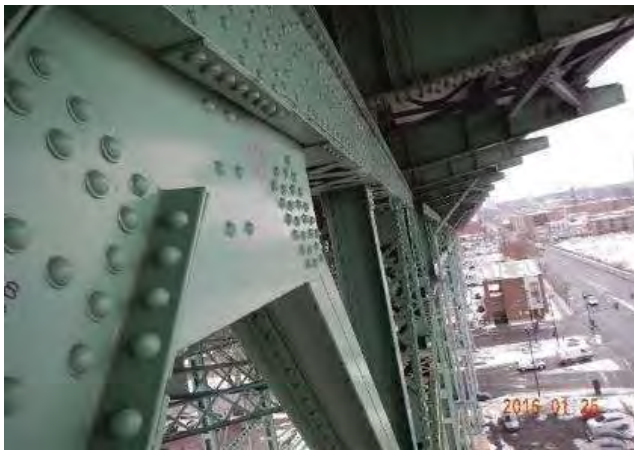
Fissuration	Aucun défaut à noter. Gousset fortement sollicité.
Perforation	Travaux en cours.
Rivet déficient	
Déformation par flamb. / voil.	
Autres déformations

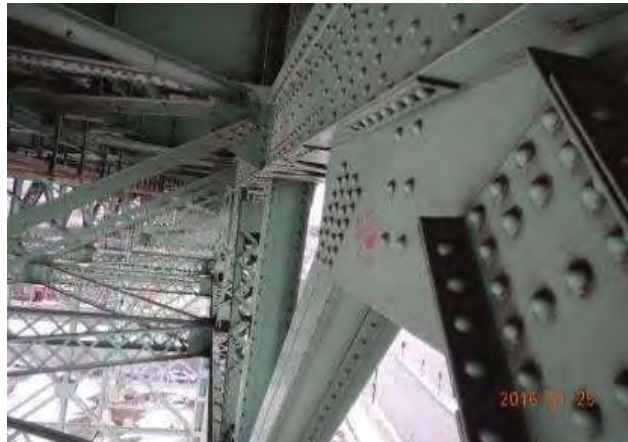
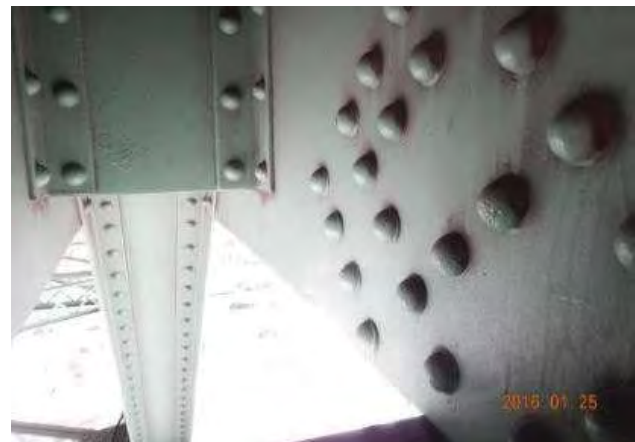
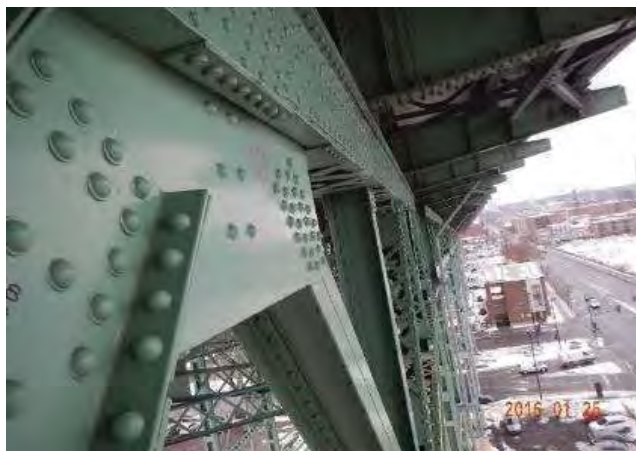
Fissuration	Aucun défaut à noter. Gousset fortement sollicité.
Perforation	<b>E.I. Travaux en cours. Accès à la ferme aval interdit (JC_S8_170303_JM_8894@8896).</b>
Rivet déficient	
Déformation par flamb. / voil.	
Autres déformations

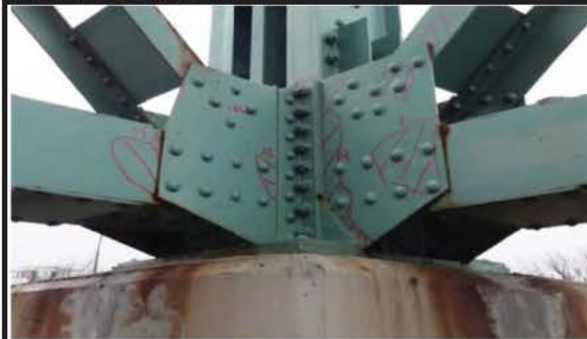
Photo 1: Banc d'acier - Ass. JC\_8\_20151214\_3923

Dernière inspection: 2015-11-27						Evaluation:	N/A
A	B	C	D	CMI	CEC	FCS	Mode de rupture
90	8	1	1	3	1	N/A	N/A
Commentaires		Perforation de 50 mm sur l'assemblage 1 (29-O) et de 20 mm sur l'assemblage 1 (30-O). Pertes de matériaux moyennes à importantes. Pertes de section supérieures à 30% sur plusieurs plaques d'assemblages des contreventements pouvant réduire de façon très importante la capacité. E.I. Travaux en cours.				Commentaires de l'évaluateur:	
Activités		Code	Unité	Quantité	Code	Unité	Quantité
Recommandation		3221	Unité	2	N/A	N/A	N/A
			16039			N/A

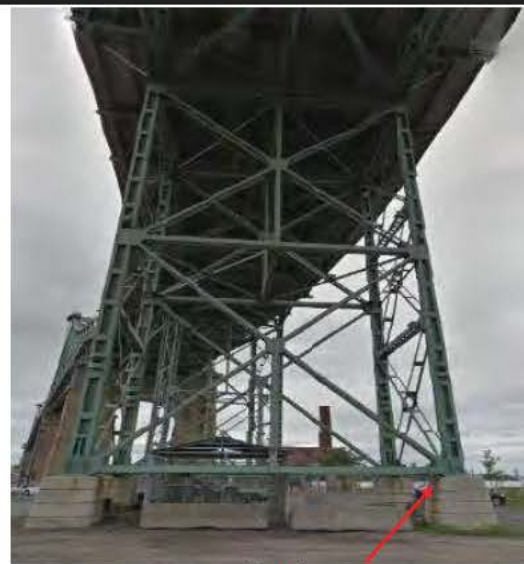
Photo 2: Banc d'acier - Ass. JC\_8\_20151214\_3927

Nouvelle donnée : assemblages inférieurs des bancs d'acier. Autres assemblages : Élément inspecté à distance dans le cadre de l'inspection générale 2015. E.I. travaux en cours (JC\_S8\_170313\_JM\_3004).

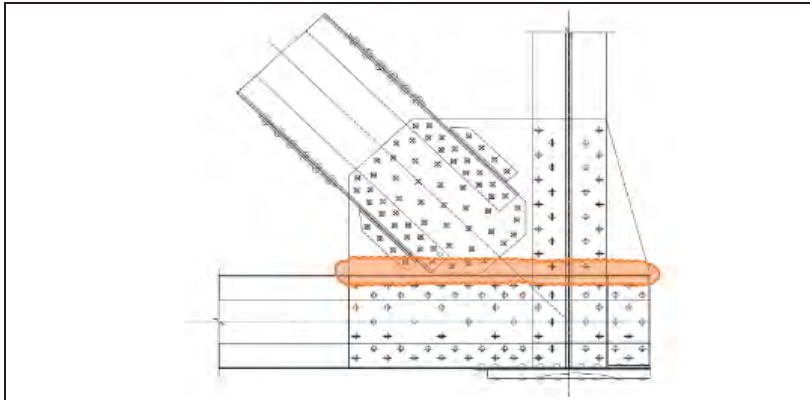
Localisation de la zone la plus sollicitée

<b>Défaut et origine:</b> Perte de matériaux causée par corrosion.	<b>Sollicitation</b>	Cisaillement horizontal
	<b>Type suivi/fréq</b>	Inspection détaillée / au 3 mois

**Commentaire de l'évaluateur:**  
Perte de matériaux dans les zones de cisaillement horizontales de 4mm sur le côté amont et de 6mm sur le côté aval. Présence de renfort sur la diagonale. Suivi au 3 mois jusqu'au renforcement.

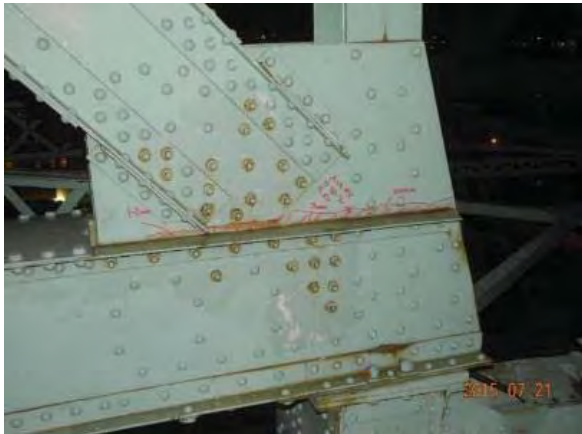
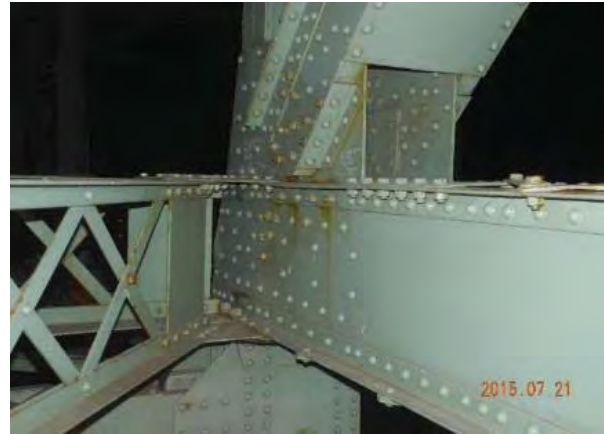
Plaque amont		Plaque aval			
PDM Verticale:	0 mm	PDM Verticale:	0 mm	Présence de fissuration	<input type="checkbox"/>
PDM Horizontale:	2 @ 4 mm	PDM Horizontale:	4 @ 6 mm	Déformation par flamb. / voil.	<input type="checkbox"/>
PDM générale:	0 mm	PDM générale:	0 mm	Rivet déficient	<input type="checkbox"/>
				Autres déformations	<input type="checkbox"/>

Perte de matériaux dans les zones de cisaillement horizontales de 2 à 4 mm sur la plaque amont, face amont et de 4 à 6 mm sur la plaque aval, face aval.

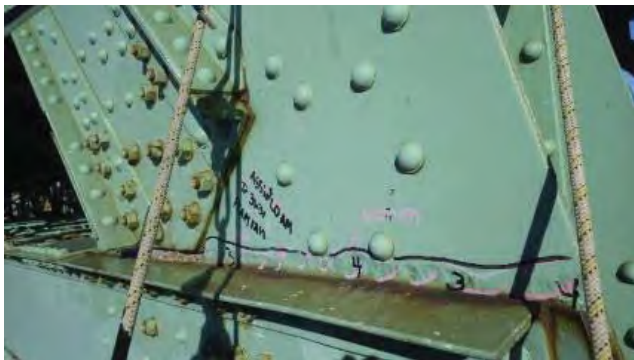
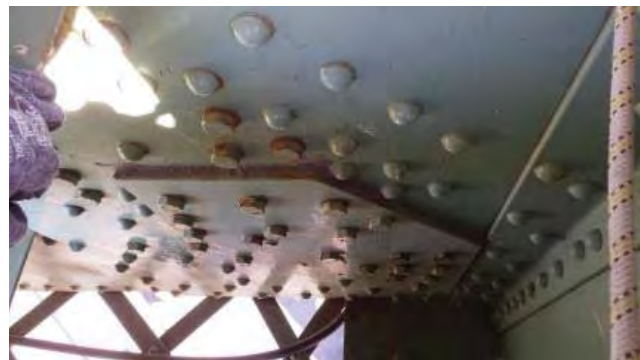
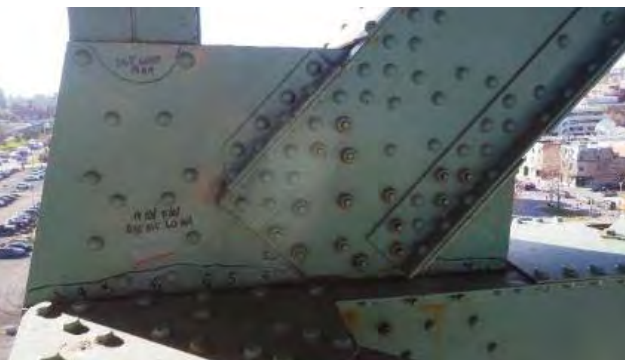
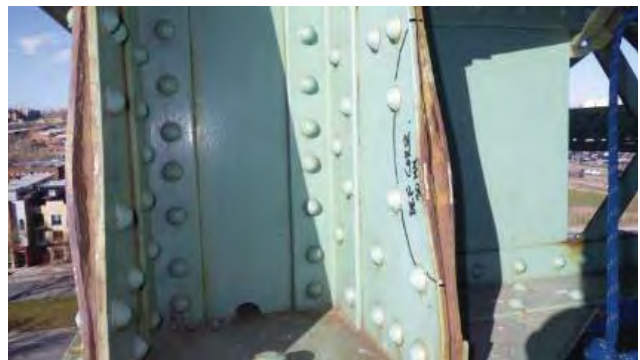
Fissuration		DEF CORR 15 mm sur la plaque aval et de 10 mm sur la plaque amont. Présence de plaque renforcé aval et amont sous diagonale L0-U1.
Perforation		
Rivet déficient		
Déformation par flamb. / voil.		
Autres déformations	X

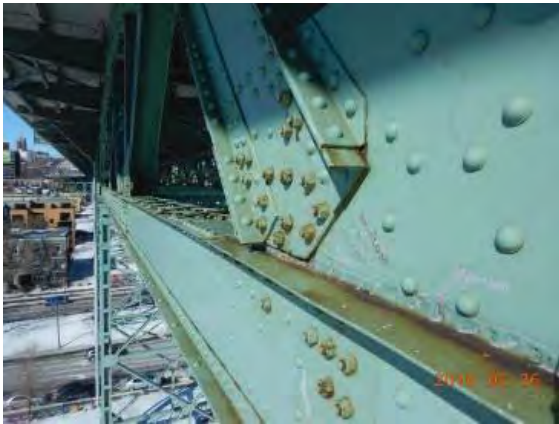
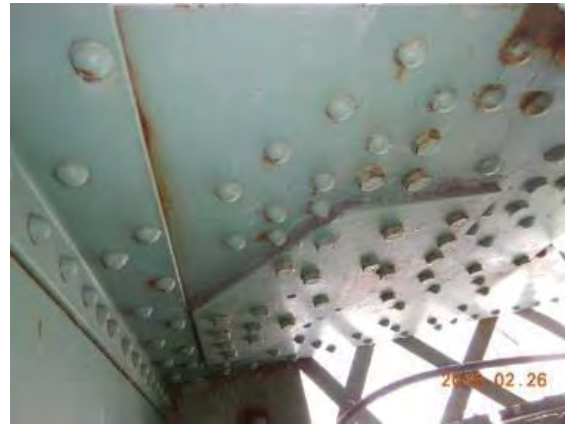
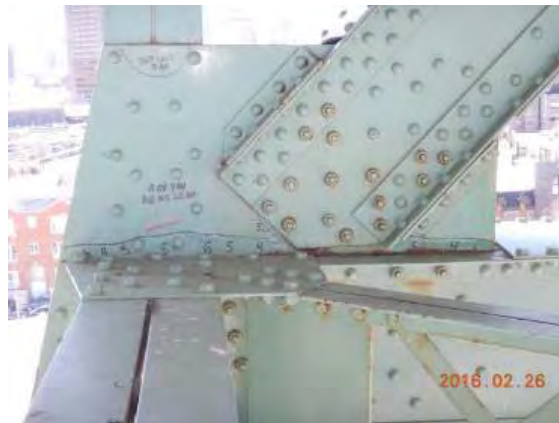
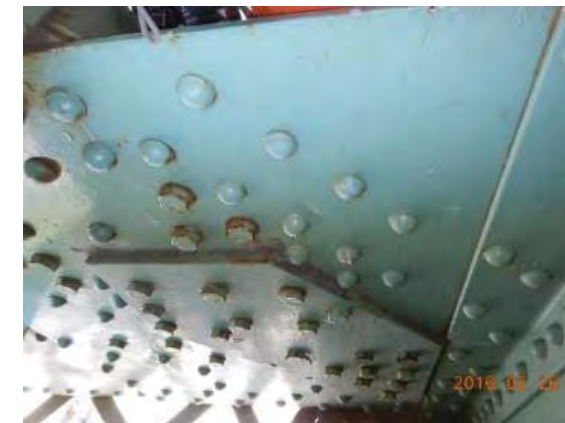
Fissuration		DEF CORR 15 mm sur la plaque aval et de 10 mm sur la plaque amont.
Perforation		
Rivet déficient		
Déformation par flamb. / voil.		
Autres déformations	X
