# Rapport d'inspection annuelle

Inspection générale du pont Jacques-Cartier, section 8  
Version finale

Contrat: 62408

14 avril 2017

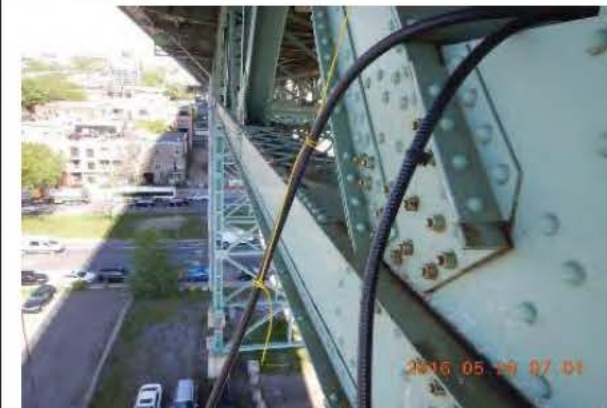
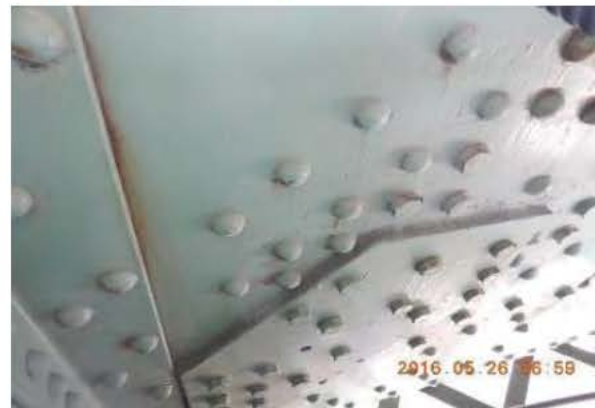
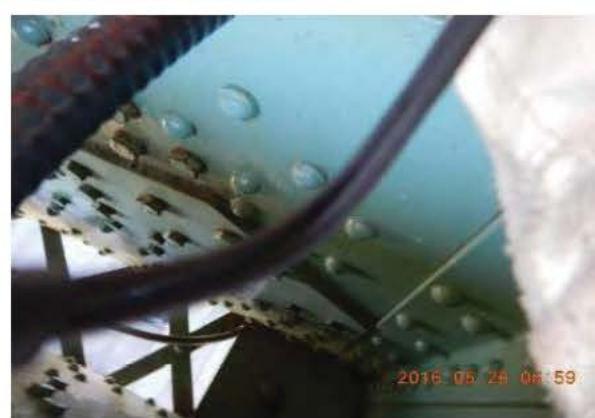
Fissuration		DEF CORR 15 mm sur la plaque aval et de 10 mm sur la plaque amont.
Perforation		
Rivet déficient		
Déformation par flamb. / voil.		
Autres déformations	x

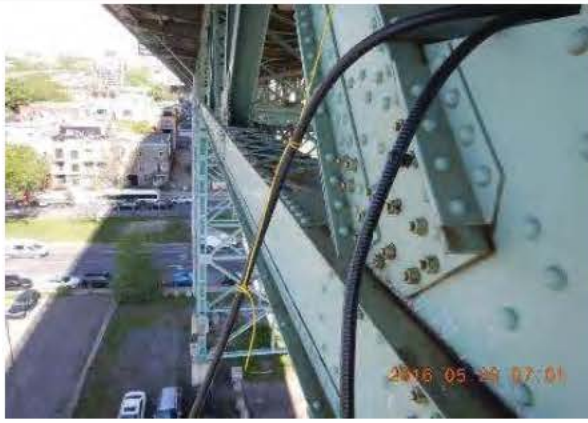
<p>Pertes de matériaux moyennes à très importantes. Déformation par corrosion. Défauts de matériaux réduisant la capacité de façon très importante.</p>

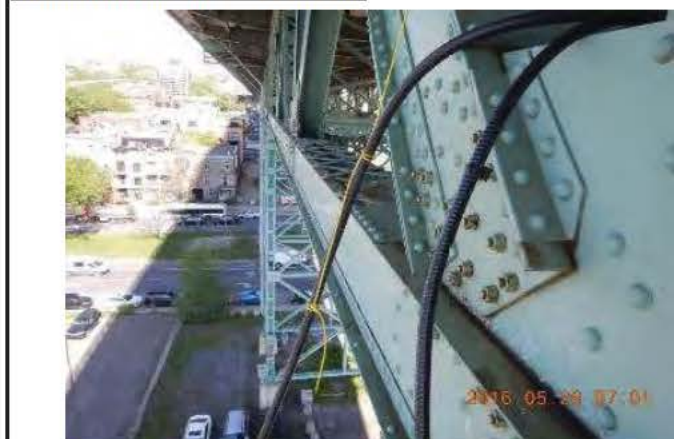
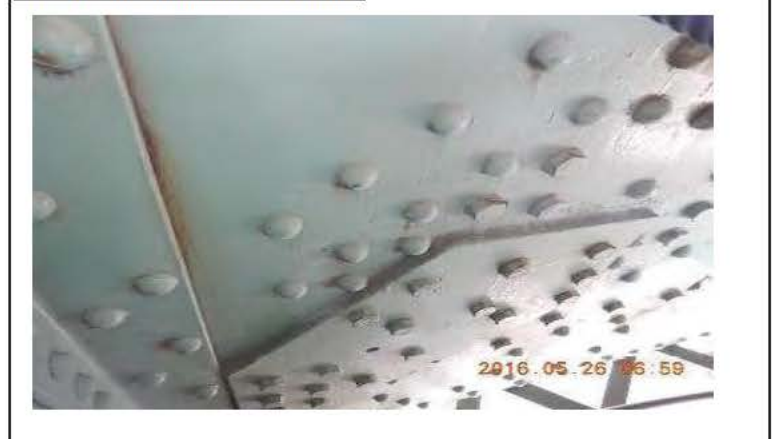
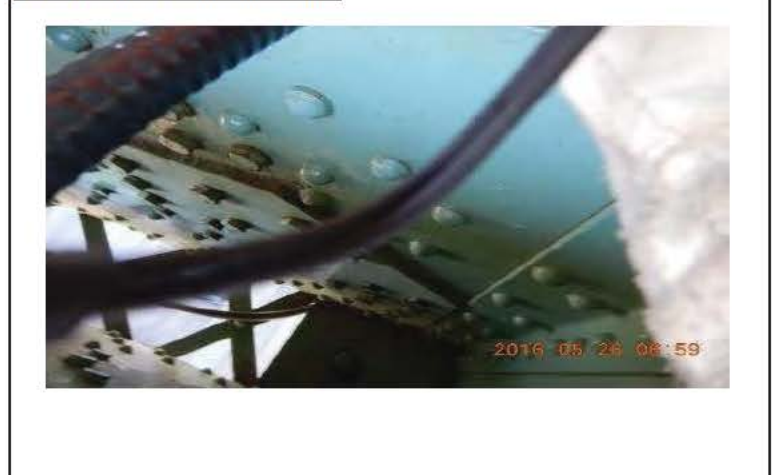
Fissuration	<input type="checkbox"/>	DEF CORR 15 mm sur la plaque aval et de 10 mm sur la plaque amont.
Perforation	<input type="checkbox"/>	Travaux en cours.
Rivet déficient	<input type="checkbox"/>	
Déformation par flamb. / voil.	<input type="checkbox"/>	
Autres déformations	<input checked="" type="checkbox"/>

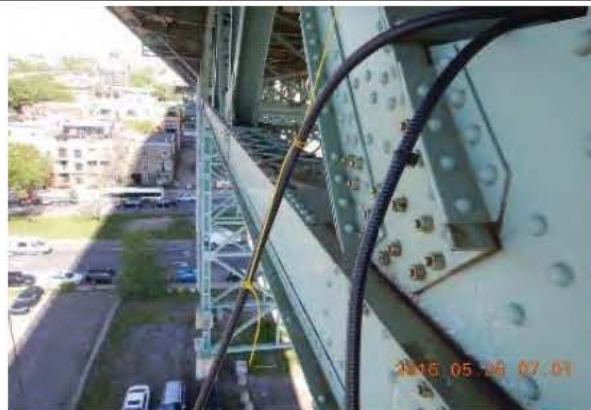
Pertes de matériaux moyennes à très importantes. Déformation par corrosion. Défauts de matériaux réduisant la capacité de façon très importante.

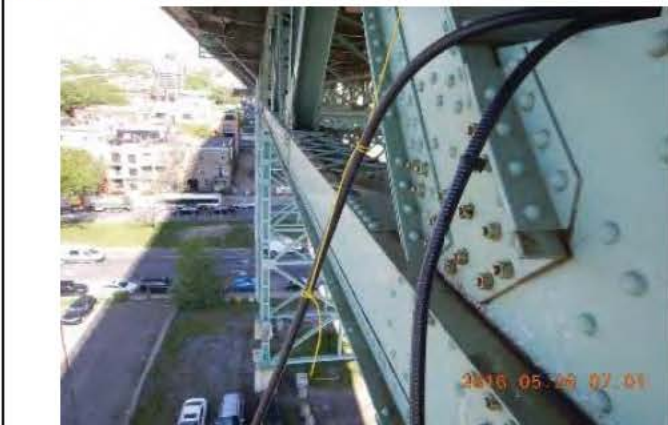
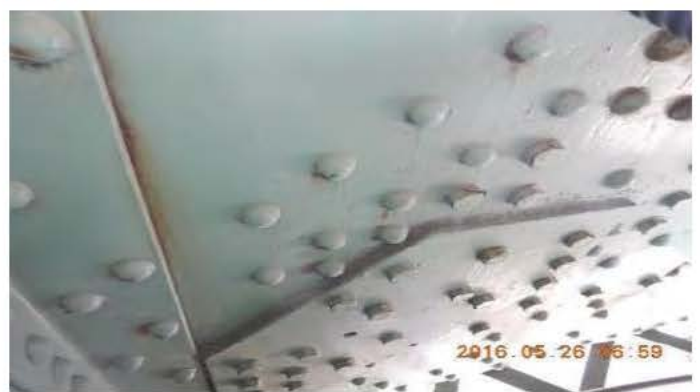
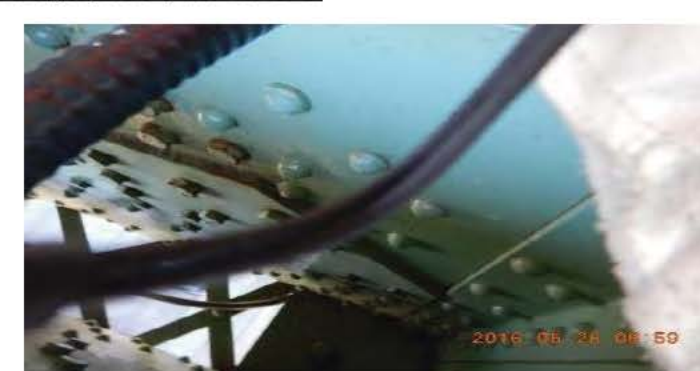
Fissuration	<input type="checkbox"/>	DEF CORR 15 mm sur la plaque aval et de 10 mm sur la plaque amont.
Perforation	<input type="checkbox"/>	Travaux en cours (JC_8_161103_JM_2205).
Rivet déficient	<input type="checkbox"/>	
Déformation par flamb. / voil.	<input type="checkbox"/>	
Autres déformations	<input checked="" type="checkbox"/>

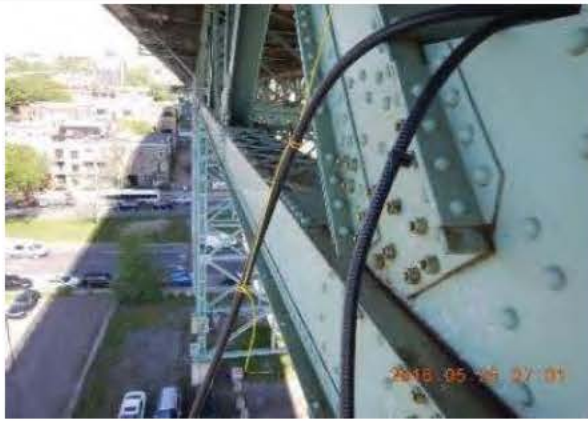
<p>Avis technique clos:</p> <ul style="list-style-type: none"> <li>- Élément renforcé.</li> <li>- Aucun défaut réduisant la capacité de manière importante.</li> <li>- Cotes rehaussées.</li> </ul>

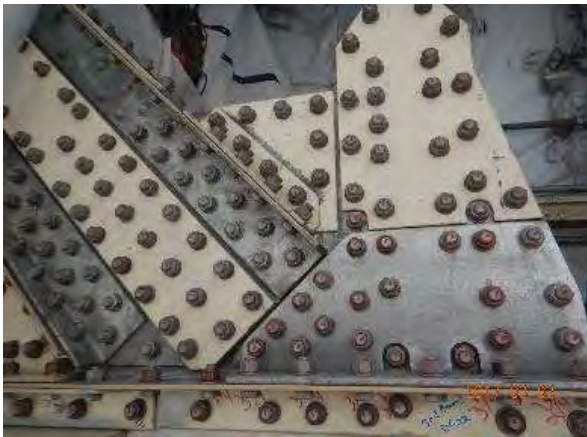
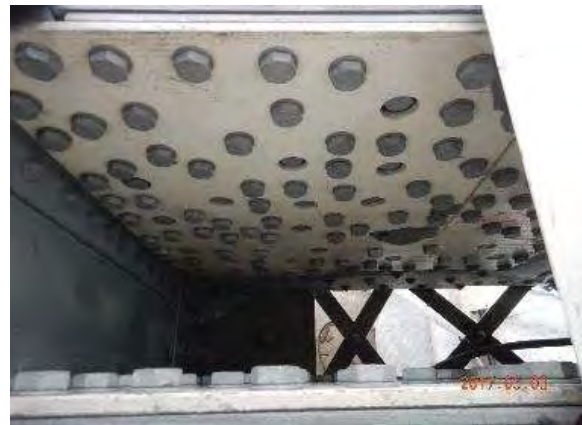
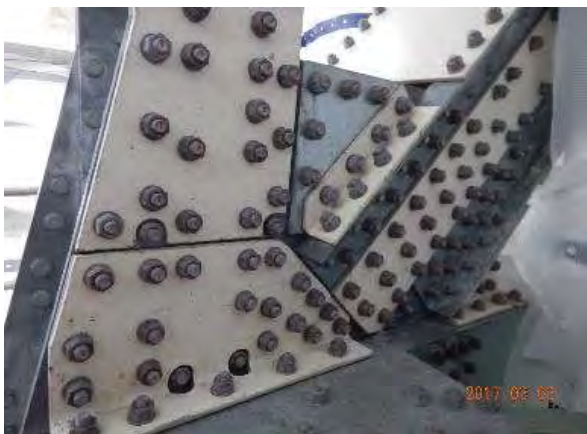
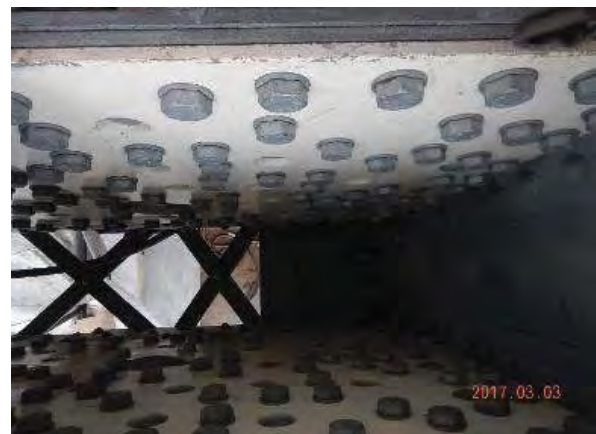
Commentaires de l'inspecteur et avis technique:	
Fissuration	Travaux de renforcement en cours.
Perforation	
Rivet déficient	
Déformation par flamb. / voil.	
Autres déformations

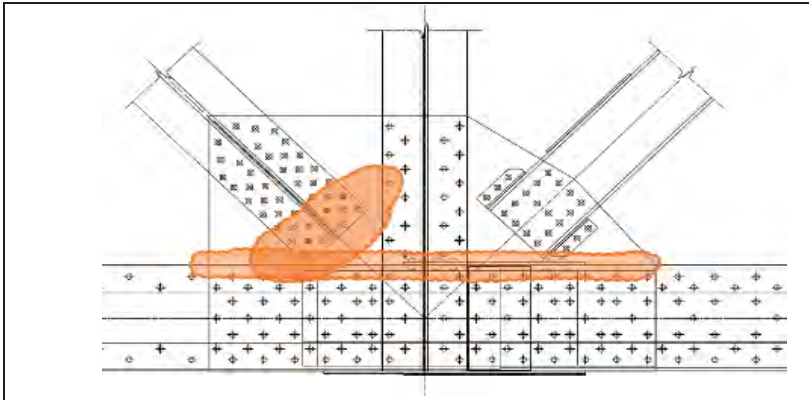
Localisation de la zone la plus sollicitée

**Défaut et origine:** Perte de matériaux causée par corrosion.

Perte de matériaux dans les zones de cisaillement horizontales de 5 mm sur le côté amont et de 4 à 5mm sur le côté aval. Présence de renfort pour la reprise des efforts de compression provenant de la diagonale. Suivi au 3 mois jusqu'au renforcement.

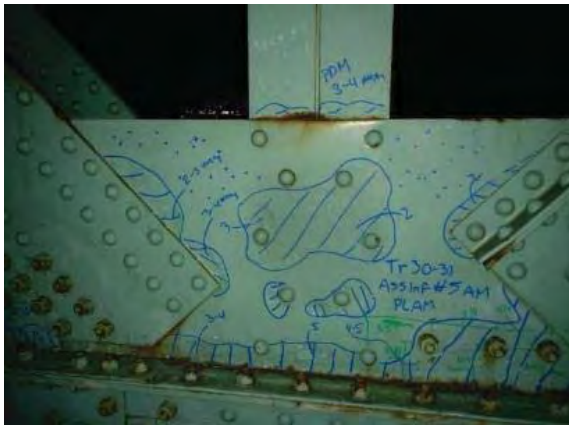
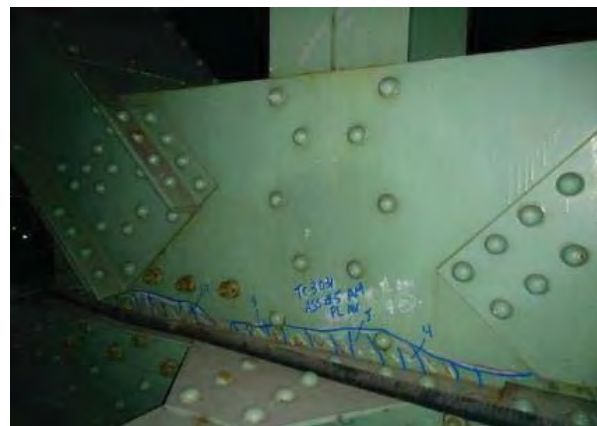
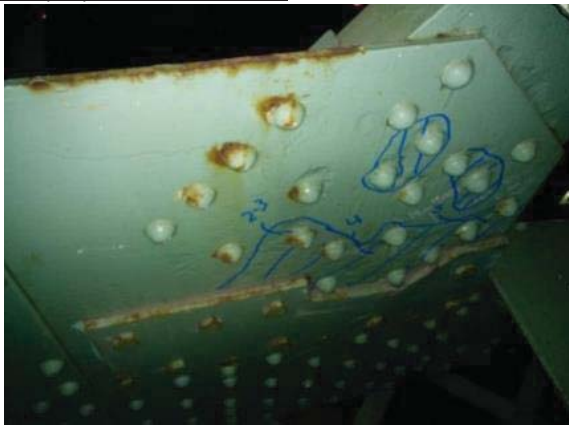
Plaque amont		Plaque aval		Présence de fissuration	
PDM Verticale:	0 mm	PDM Verticale:	0 mm	Déformation par flamb. / voil.	<input type="checkbox"/>
PDM Horizontale:	3 @ 6 mm	PDM Horizontale:	2 @ 5 mm	Rivet déficient	<input type="checkbox"/>
PDM générale:	1 mm	PDM générale:	0 mm	Autres déformations	<input type="checkbox"/>

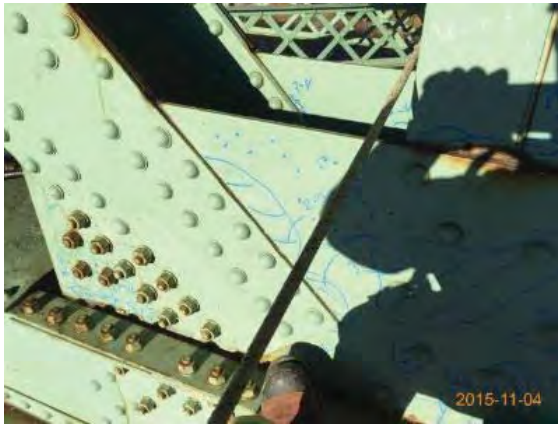
Photo plaque amont, face extérieure:

Fissuration		CEC revu à 1. DEF CORR 7 mm sur la plaque amont et de 10 mm sur la plaque aval.
Perforation		
Rivet déficient		
Déformation par flamb. / voil.		
Autres déformations	x

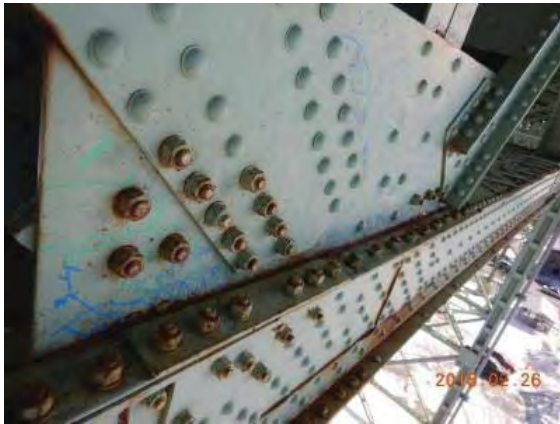
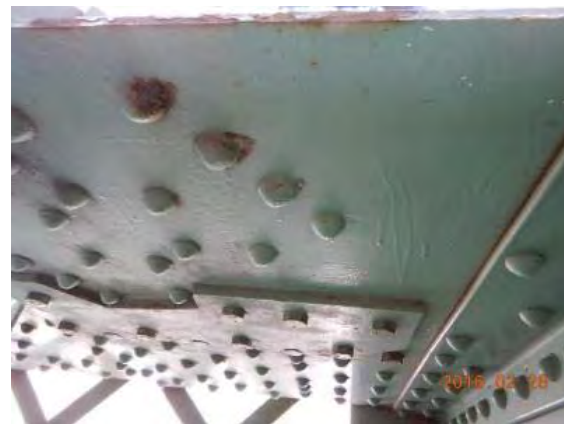
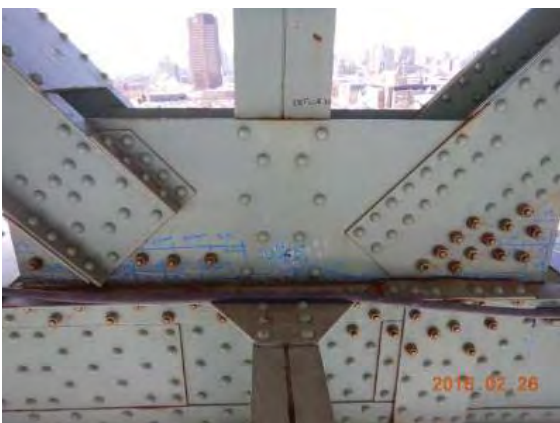
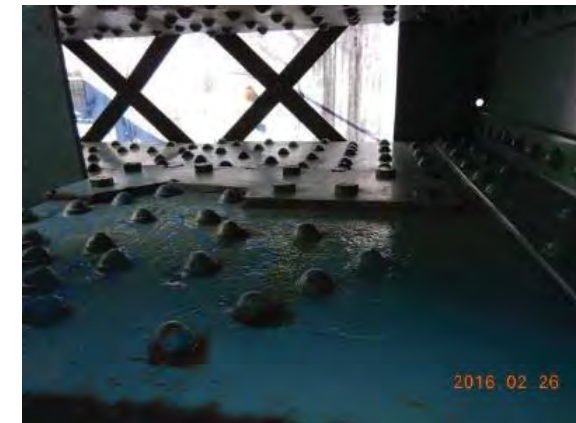
Fissuration		DEF CORR 7 mm sur la plaque amont et de 10 mm sur la plaque aval. PDM 5-6mm CORN N INT
Perforation		
Rivet déficient		
Déformation par flamb. / voil.		
Autres déformations	X

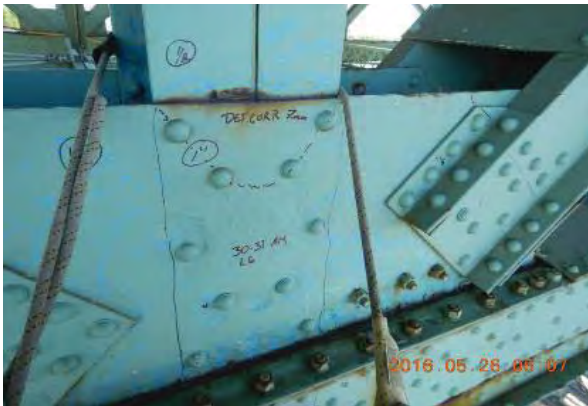
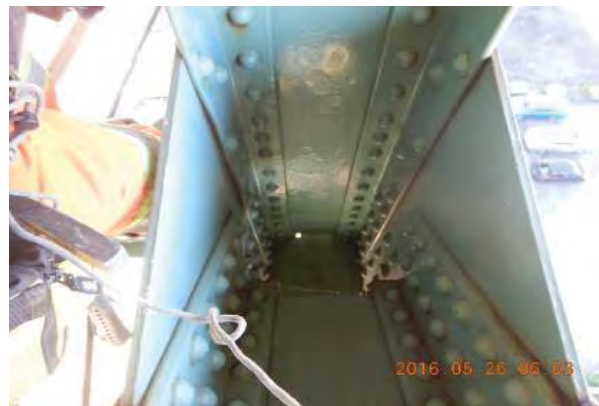
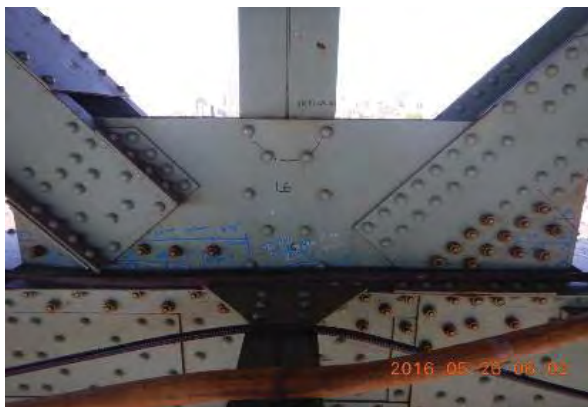
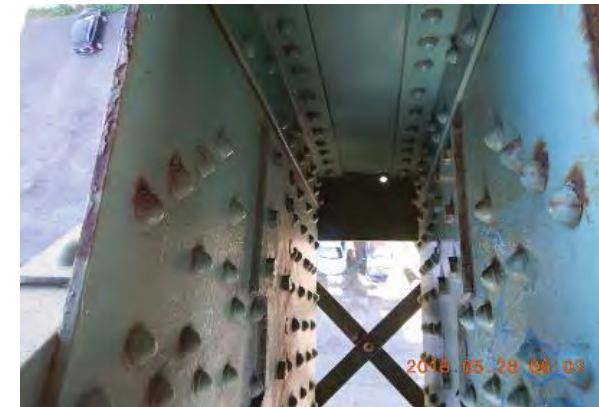
Fissuration		DEF CORR 7 mm sur la plaque amont et de 10 mm sur la plaque aval. PDM 5-6mm CORN N INT
Perforation		
Rivet déficient		
Déformation par flamb. / voil.		
Autres déformations	X

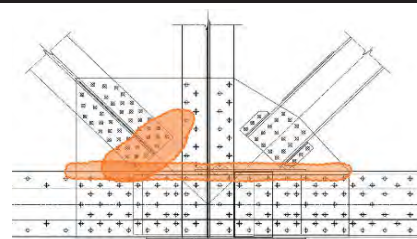
Croquis

Pertes de matériaux dans les zones de cisaillement horizontales de 5 mm sur le côté amont et de 4 à 5mm sur le côté aval. Présence de renfort pour la reprise des efforts de compression provenant de la diagonale.

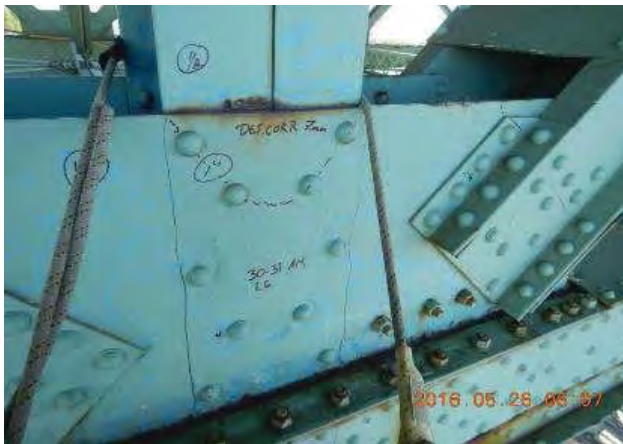
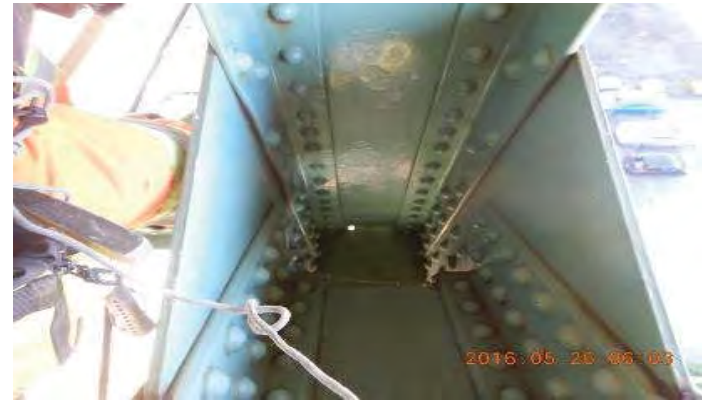
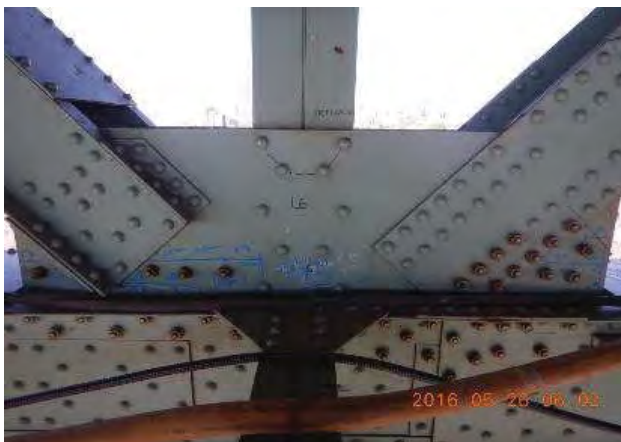
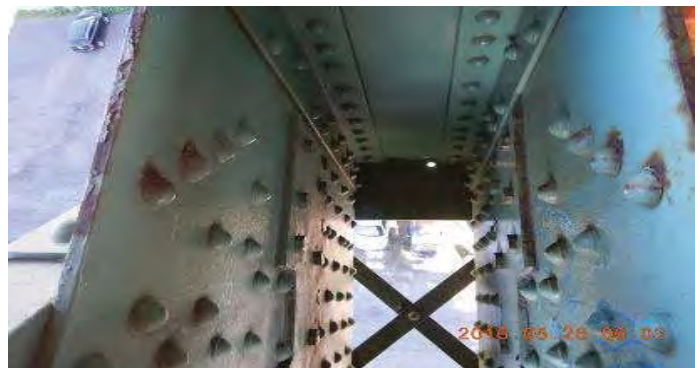
Fissuration	<input type="checkbox"/>	DEF CORR 7 mm sur la plaque amont et de 10 mm sur la plaque aval.
Perforation	<input type="checkbox"/>	PDM 5-6mm CORN N INT
Rivet déficient	<input type="checkbox"/>	<b>Travaux en cours.</b>
Déformation par flamb. / voil.	<input type="checkbox"/>	
Autres déformations	<input checked="" type="checkbox"/>

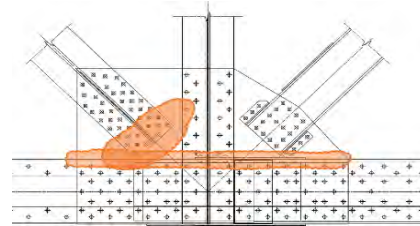
Croquis

Perte de matériaux dans les zones de cisaillement horizontales de 5 mm sur le côté amont et de 4 à 5 mm sur le côté aval. Présence de renfort pour la reprise des efforts de compression provenant de la diagonale.
