**Les Ponts Jacques Cartier et
Champlain Incorporée
The Jacques Cartier and Champlain
Bridges Incorporated**

**Pont Honoré-Mercier,
Inspections annuelles 2013-2015
(Contrat 60724)**

**Rapport d'inspection 2014
VOLUME 2 – RAPPORT D'INSPECTION DU PONT
HONORÉ-MERCIER**

Rapport d'inspection 2014

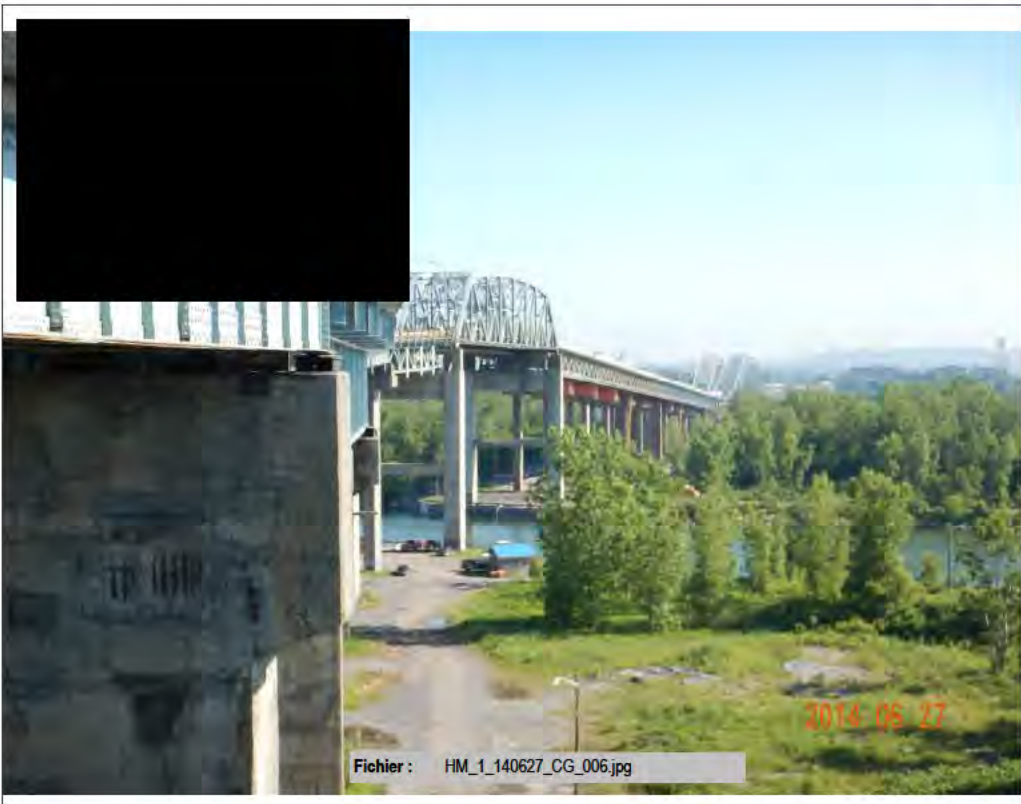
Photo no.: HM_1_140627_CG_006

Identification	
Élément / Description: Générale	
Sous-élément / type : -	
Localisation	
Travée / axe : 14-28	
Localisation :	
Remarques / Observations	
Vue générale de la section 1.	
Recomm. no :

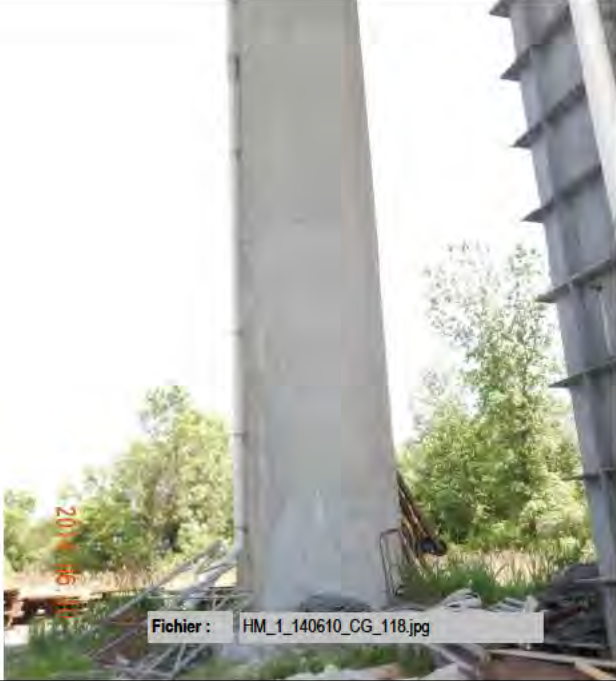
Photo no.: HM_1_140610_CG_118	 
Identification	
Élément / Description: Piles	
Sous-élément / type : Fût/Colonnes	
-	
Localisation	
Travée / axe : Axe 20	
Localisation :	
Remarques / Observations	
Délaminage du béton, face amont. Fissures polygonales moyennes.	
Recomm. no : 3558
