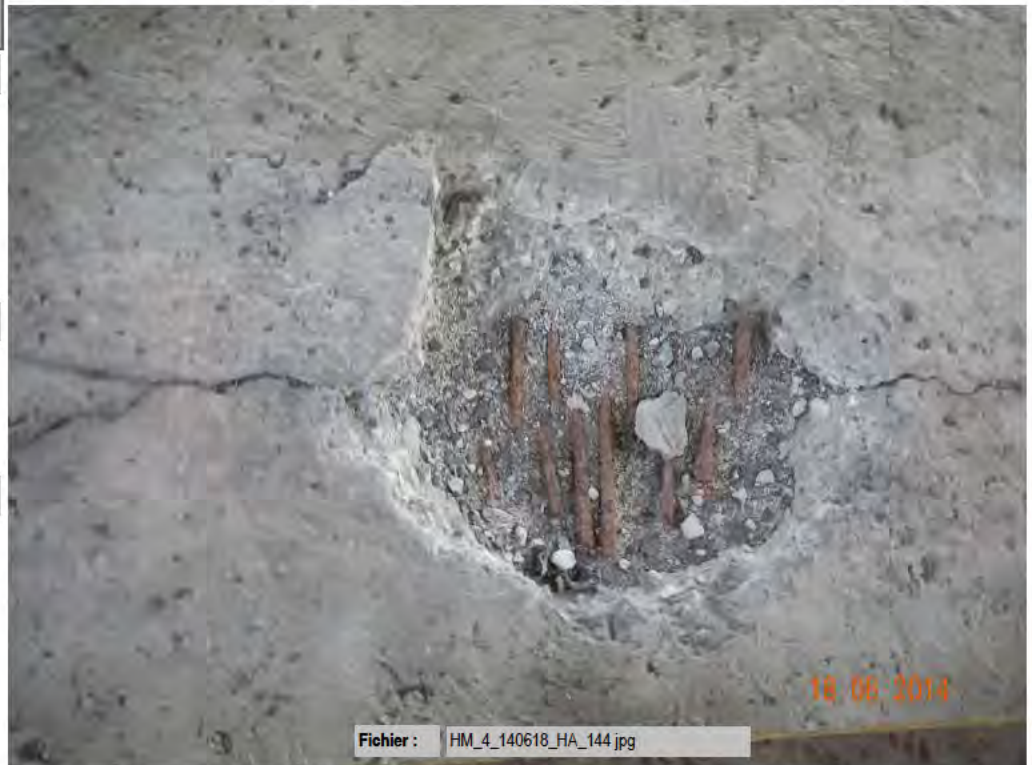
Photo no.:
HM_4_140618_HA_144

Désagrégation très importante au centre de l'assise sur 2% des surfaces.

Recomm. no : 6508, 9826

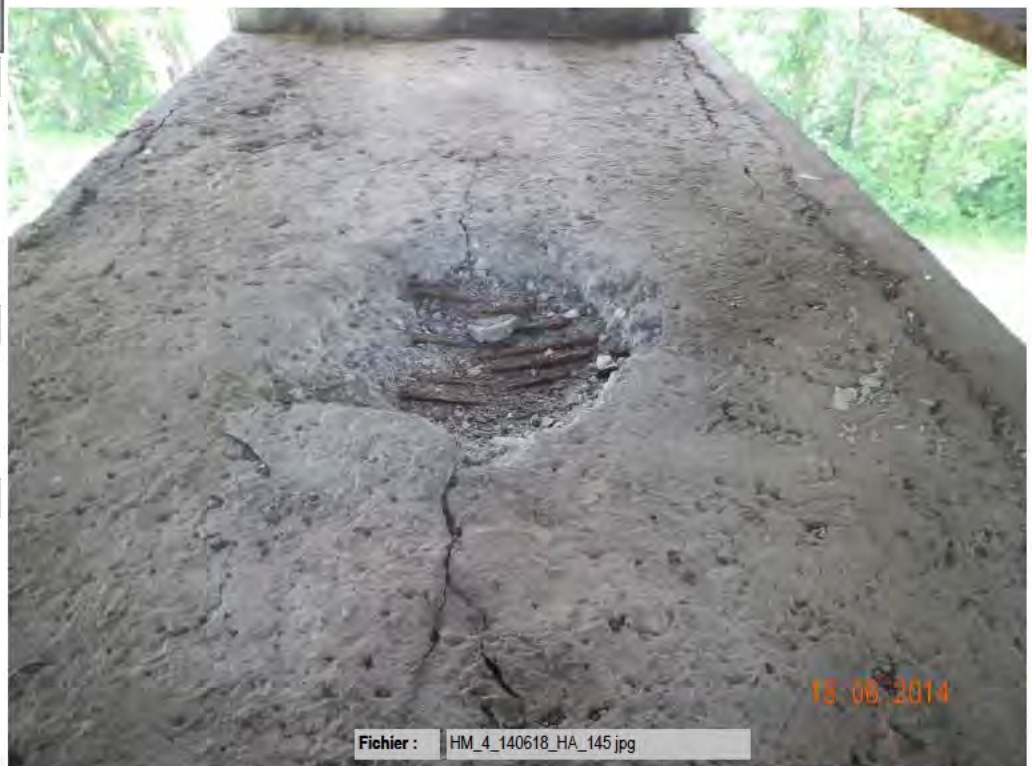
Photo no.:
HM_4_140618_HA_145

Délamination et éclatement du béton avec armatures visibles corrodées sur 8% des surfaces. Fissures polygonales moyennes représentant 10% des surfaces.

Recomm. no : 6508, 9826

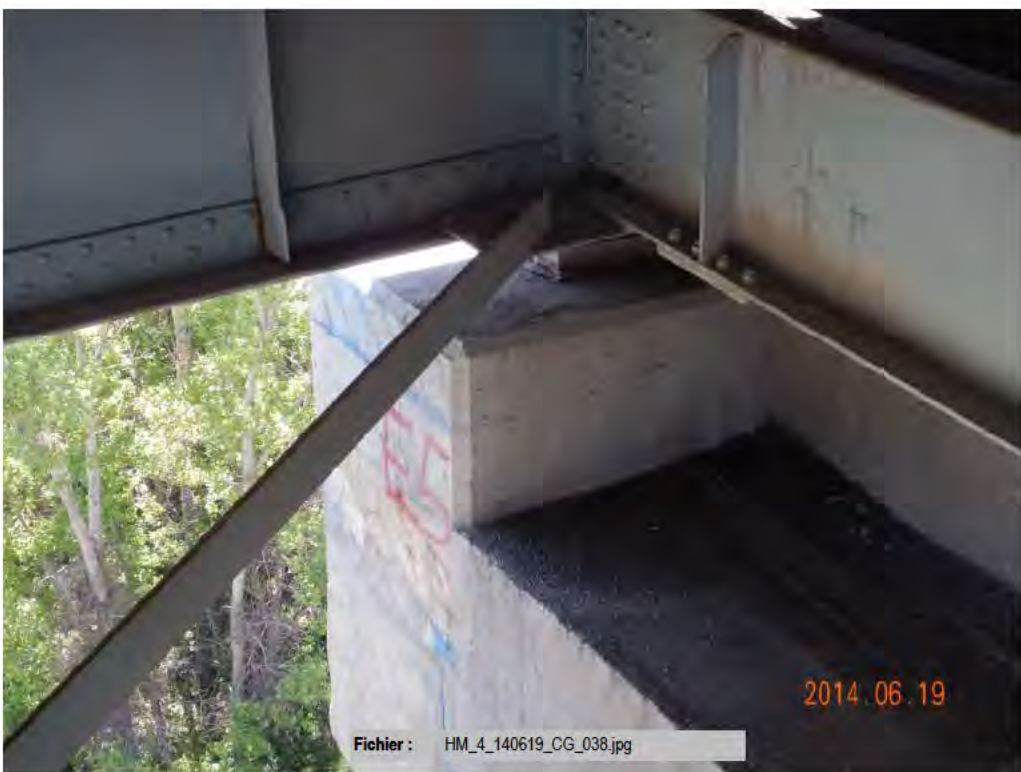
Délaminage et éclatement du béton en périphérie des appareils d'appui.

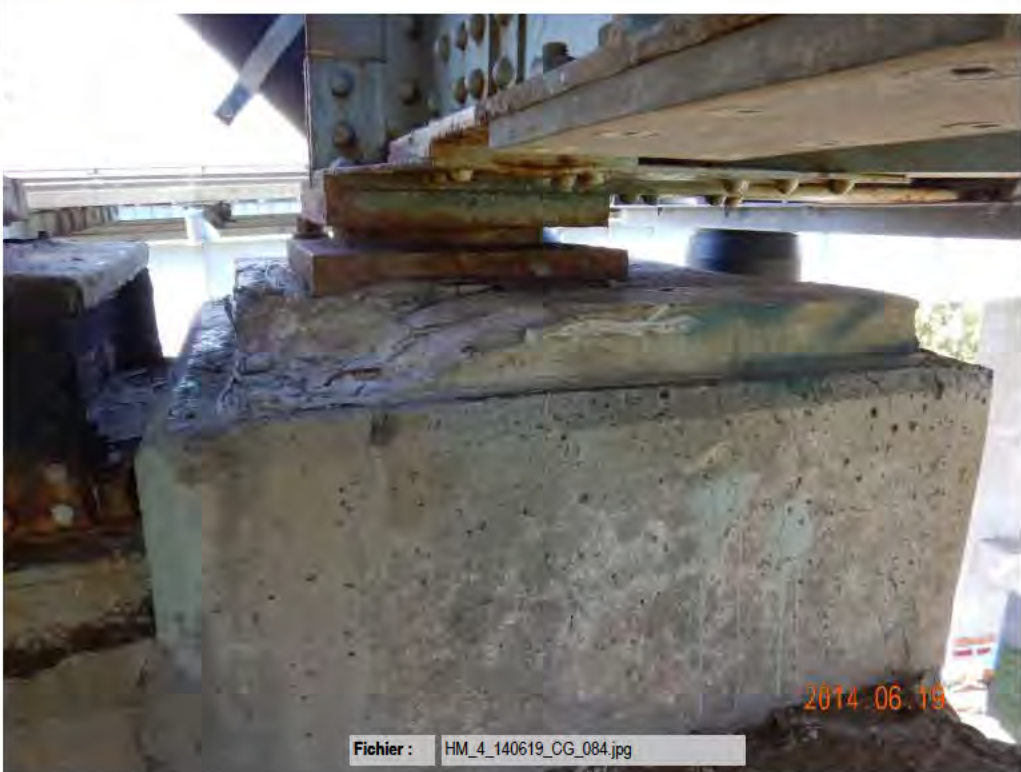
Photo no.:
HM_4_140619_CG_084

Délaminage et éclatement du béton en périphérie des appareils d'appui.

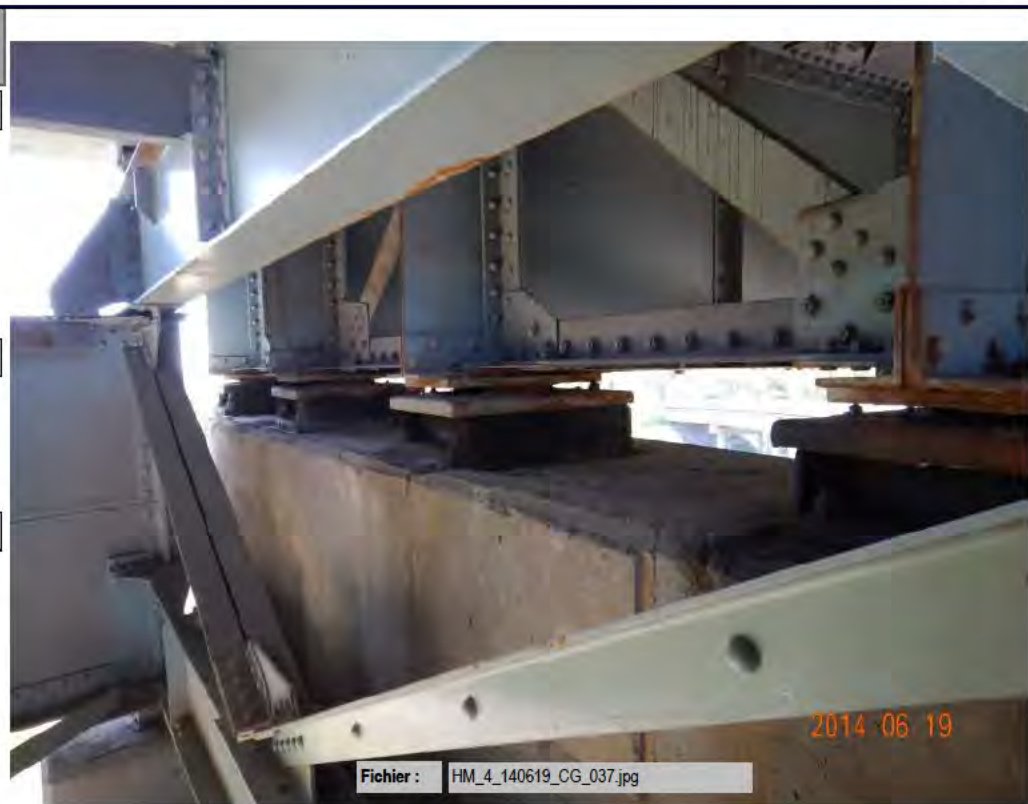
Corrosion moyenne à importante.

Recomm. no : 10309

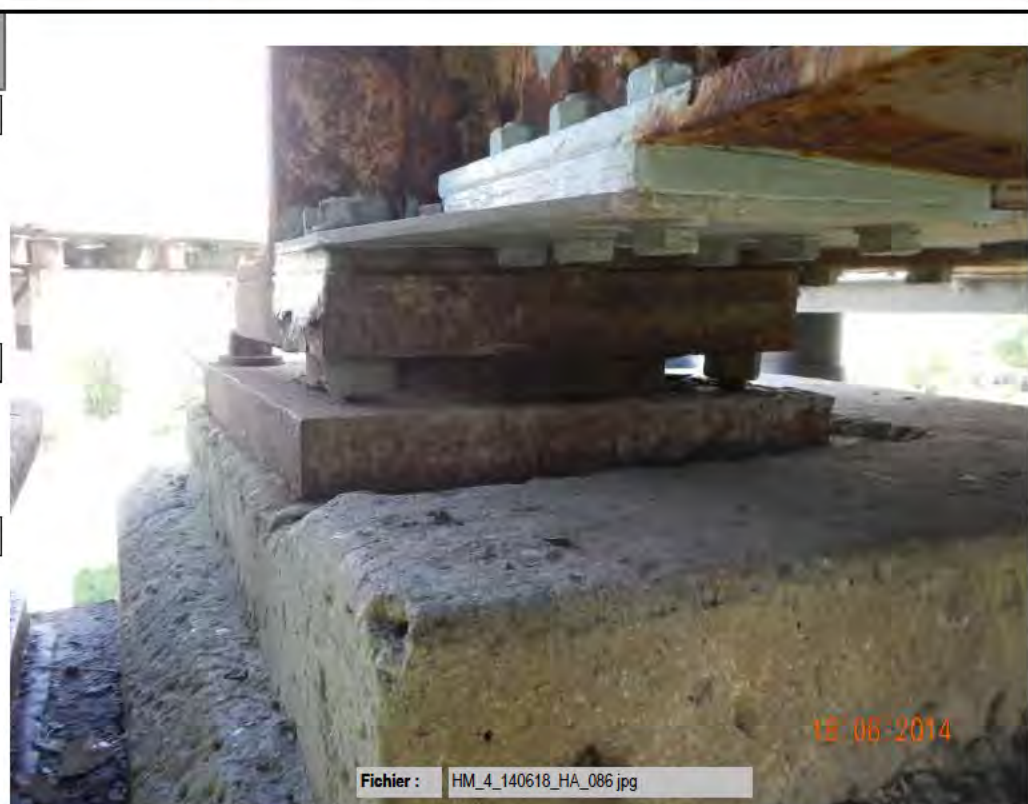
Photo no.:
HM_4_140618_HA_086

Corrosion moyenne à importante.

Recomm. no : 10309

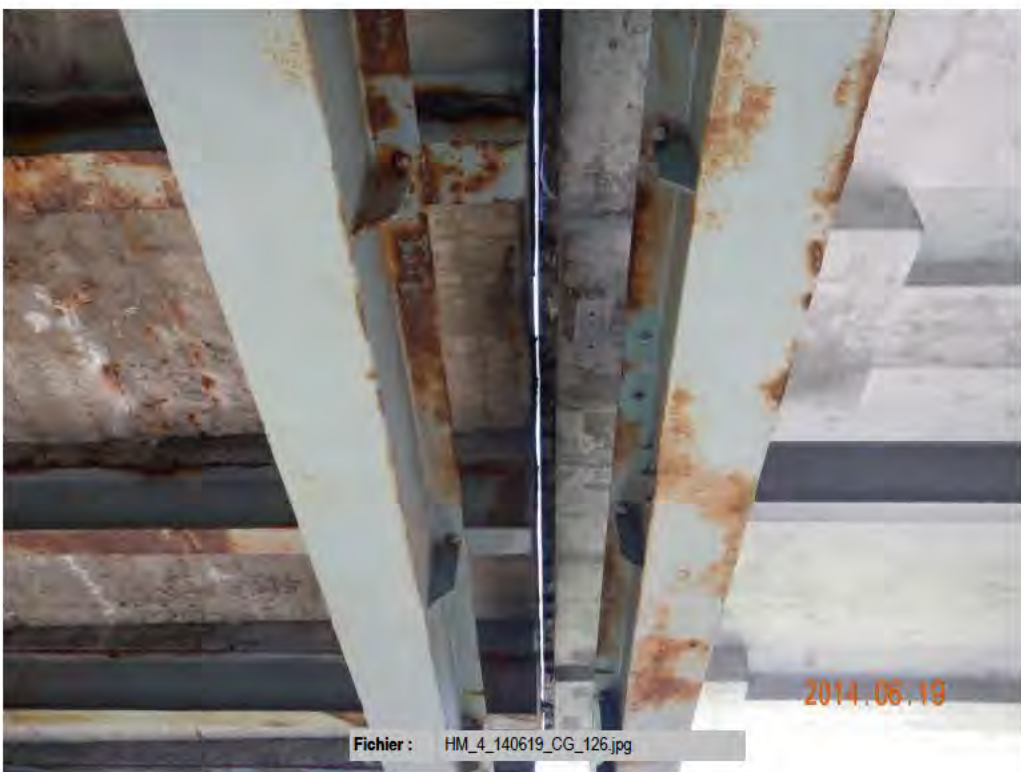
Fichier : HM_4_140619_CG_126.jpg

Absence de garniture en élastomère affectant de façon très importante l'étanchéité du joint de tablier.
Transition nouvelle dalle / dalle d'origine.

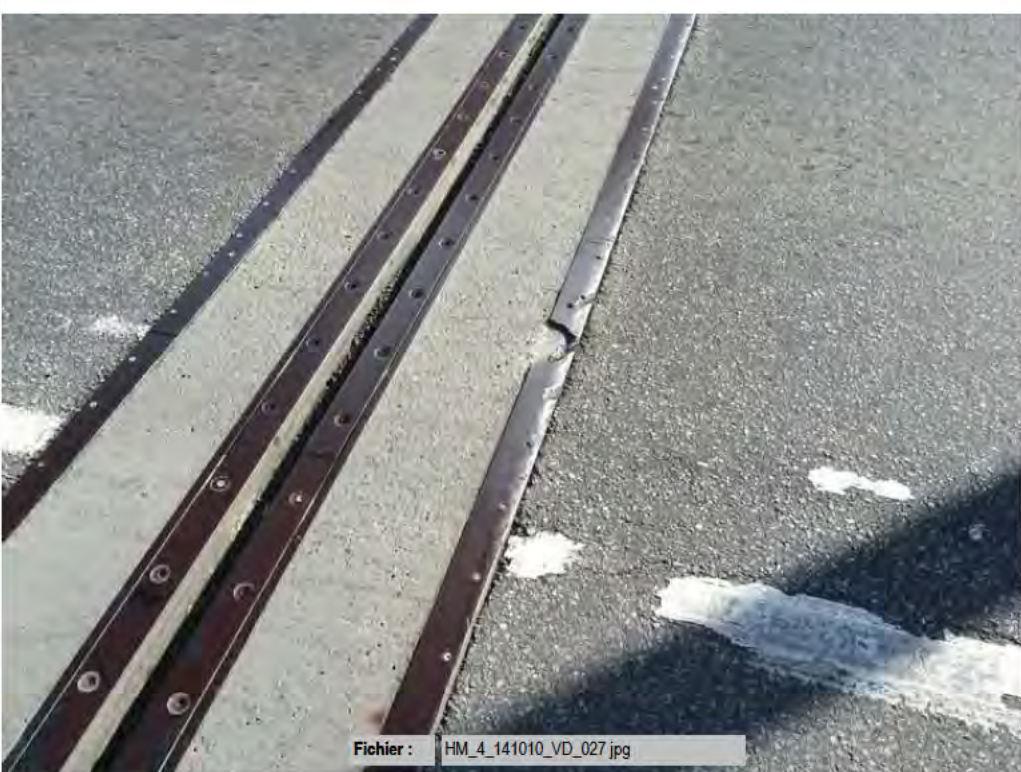
Fichier : HM_4_141010_VD_027.jpg

Cornière d'épaulement sectionnée.

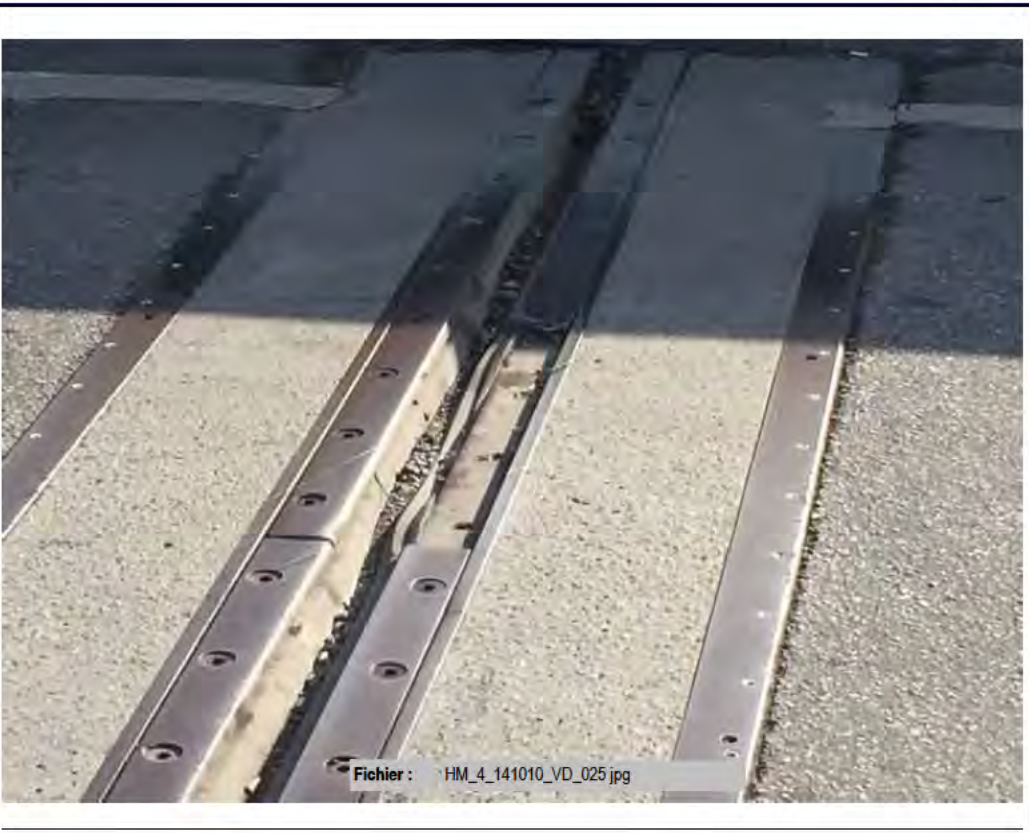
Cornière d'enclenchement sectionnée et garniture désenclenchée affectant de façon très importante l'étanchéité du joint de tablier.

Recomm. no : 9828

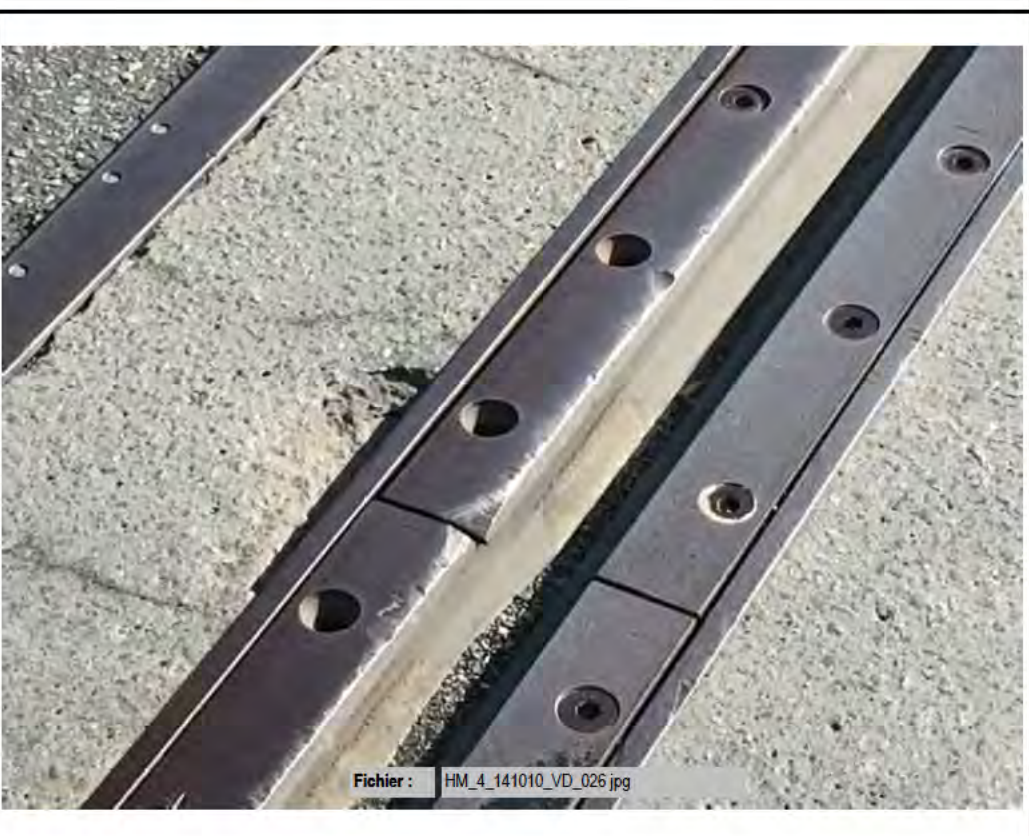
Photo no.:
HM_4_141010_VD_026

3 boulons de fixation de la cornière d'enclenchement manquants.

Recomm. no : 9883

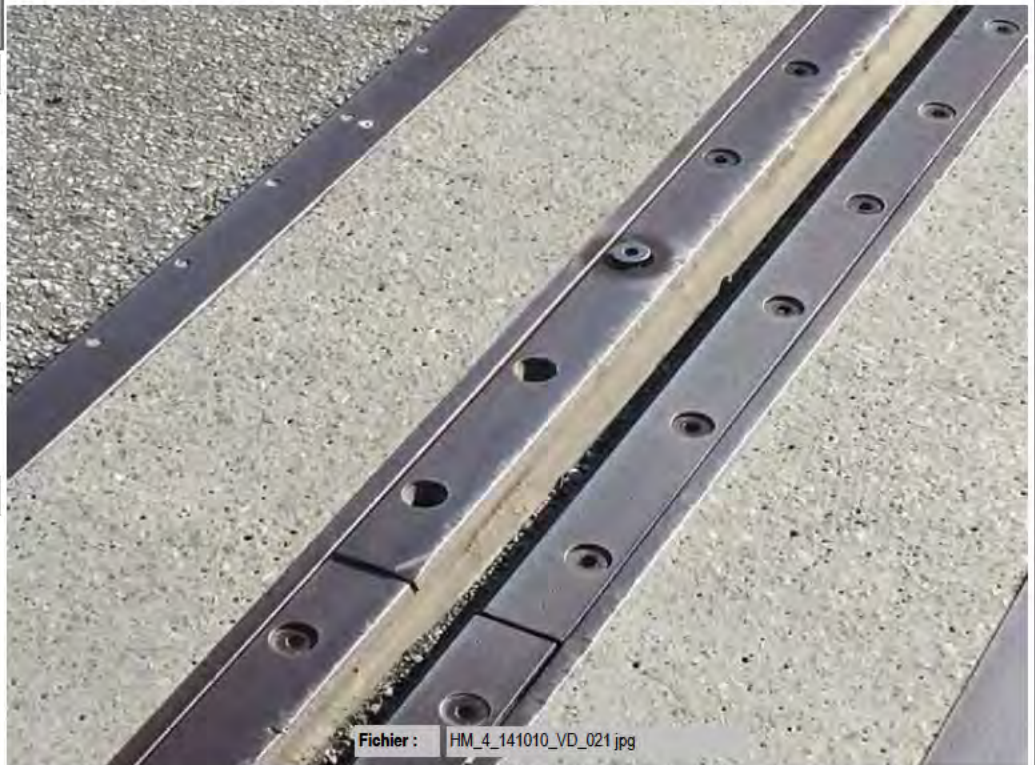
Photo no.:
HM_4_141010_VD_021

2 boulons de fixation de la cornière
d'enclenchement manquants et 1
boulon desserré.

Recomm. no : 9883

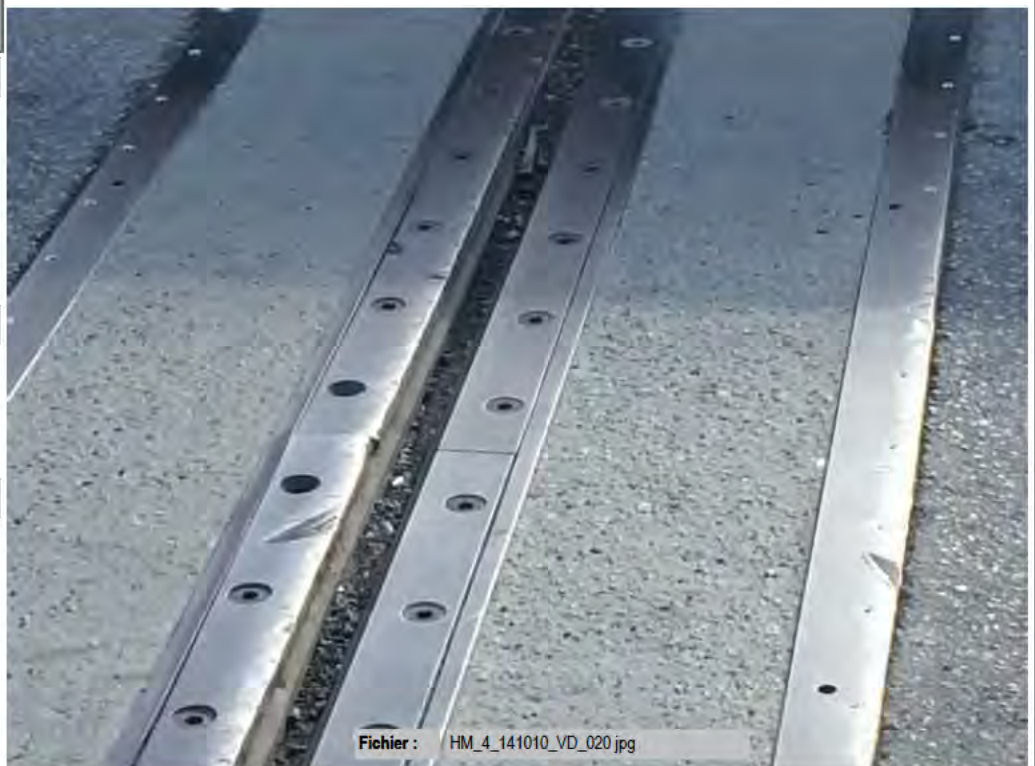
Photo no.:
HM_4_141010_VD_020

2 boulons de fixation de la cornière
d'enclenchement manquants.

Recomm. no : 9883

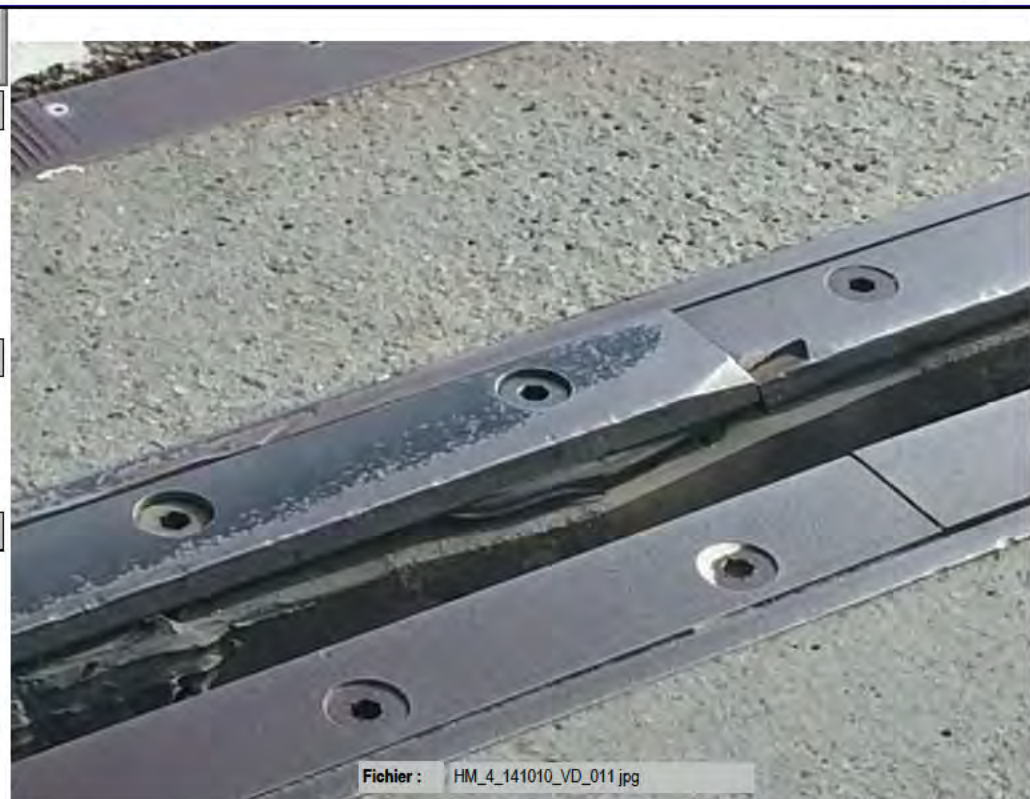
Fichier : HM_4_141010_VD_011.jpg

Garniture en élastomère fissurée.

Recomm. no : 9884

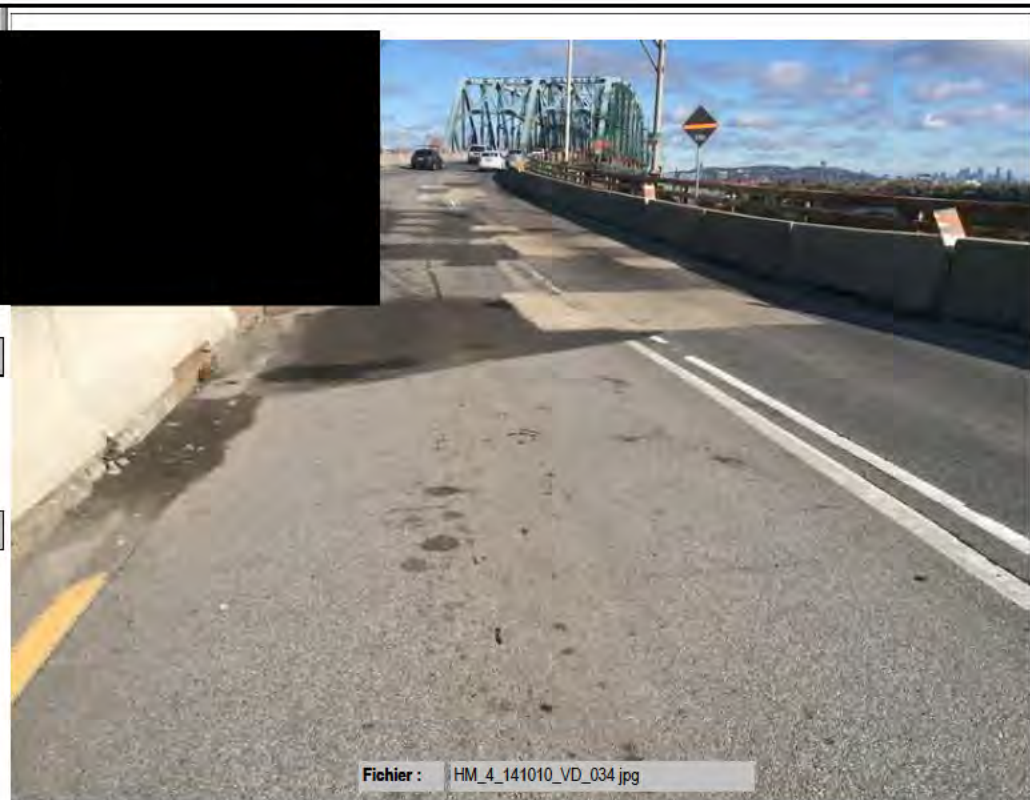
Fichier : HM_4_141010_VD_034.jpg

Orniérage léger à moyen et fissures moyennes.

Recomm. no : 6488

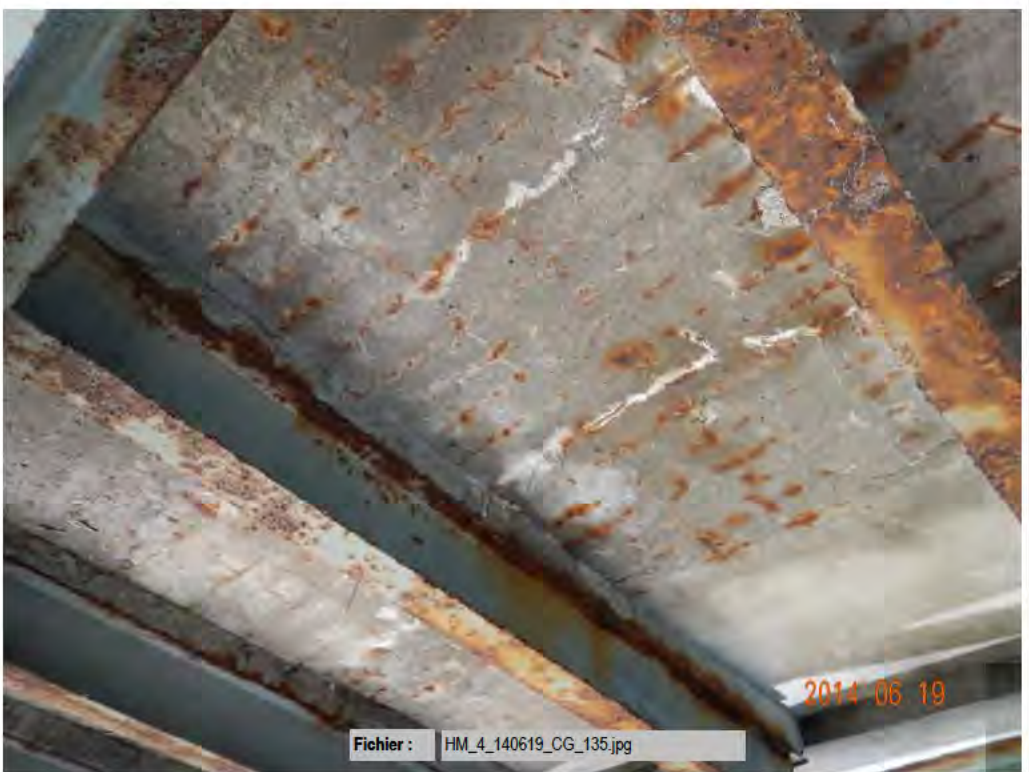
Fichier : HM_4_140619_CG_135.jpg

Délaminage, éclatement avec armatures visibles corrodées et désagrégation importante du béton. Fissures moyennes à importantes et traces de rouille et d'efflorescence. Défauts de matériaux pouvant réduire de façon très importante sa capacité.

Recomm. no : 6488

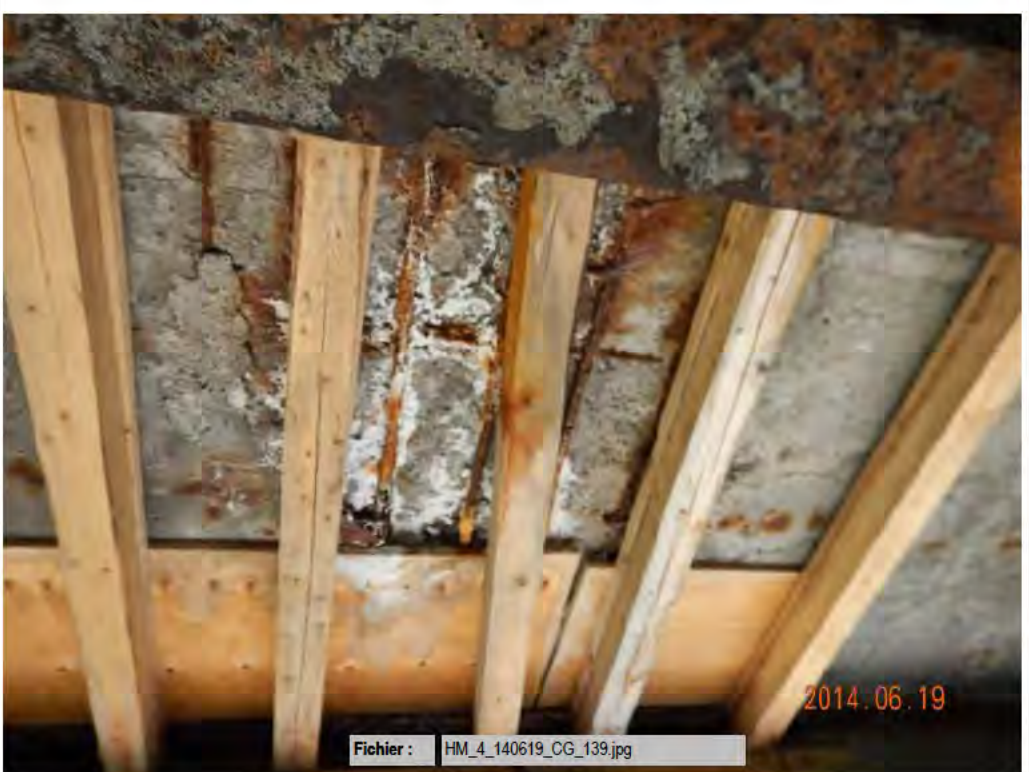
Fichier : HM_4_140619_CG_139.jpg

Délaminage, éclatement avec armatures visibles corrodées et désagrégation importante du béton. Fissures moyennes à importantes et traces de rouille et d'efflorescence. Défauts de matériaux pouvant réduire de façon très importante sa capacité.

Recomm. no : 6488

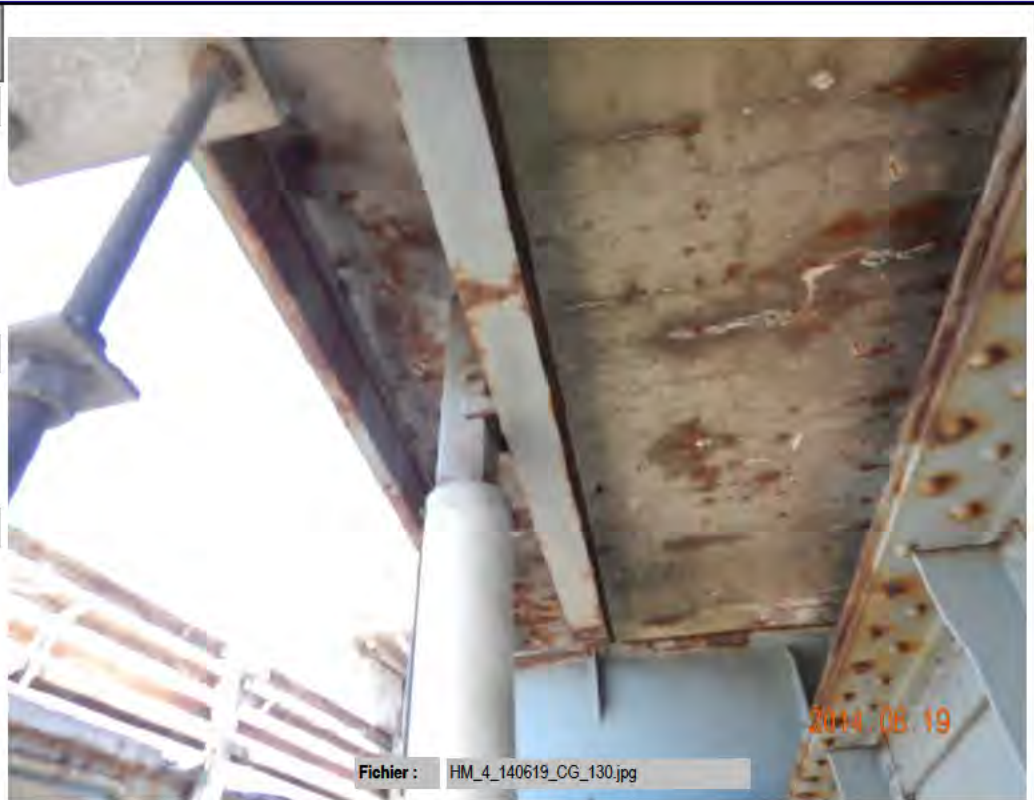
Photo no.:
HM_4_140619_CG_130

Délaminage, éclatement avec armatures visibles corrodées et perte de section de plus de 30% et désagrégation importante du béton. Fissures moyennes à importantes et traces de rouille et d'efflorescence. Défauts de matériaux pouvant réduire de façon très importante sa capacité.

Recomm. no : 6488

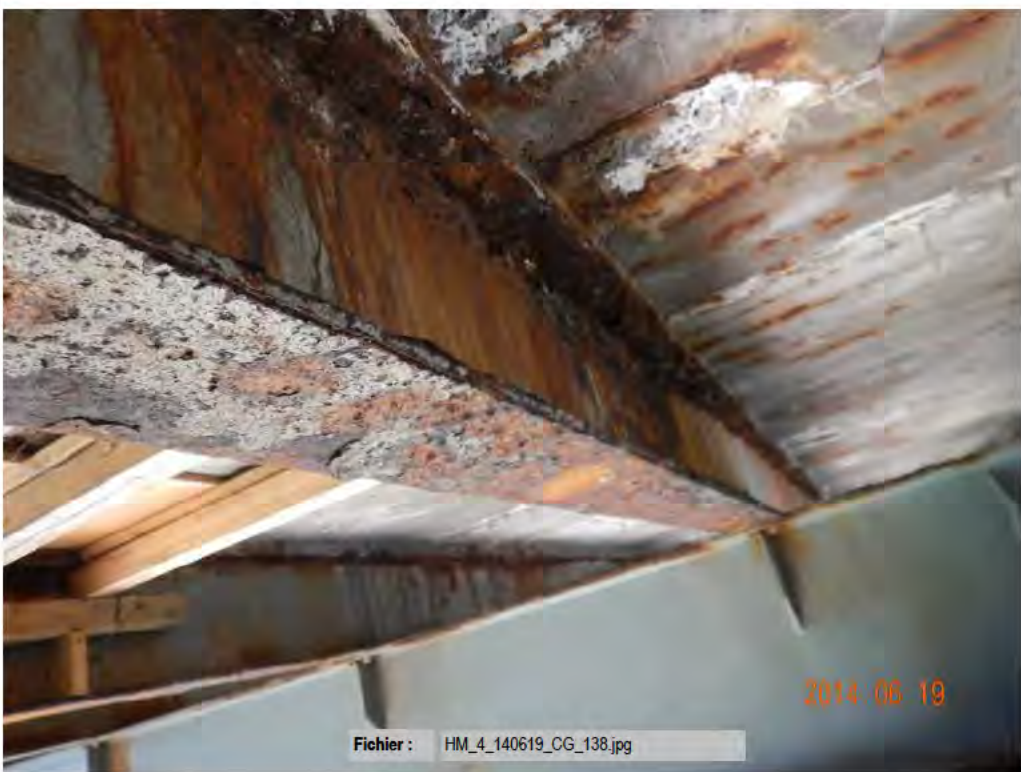
Corrosion moyenne à très importante.
Perte de revêtement principalement
sur les longerons de rive.

Recomm. no : 6488

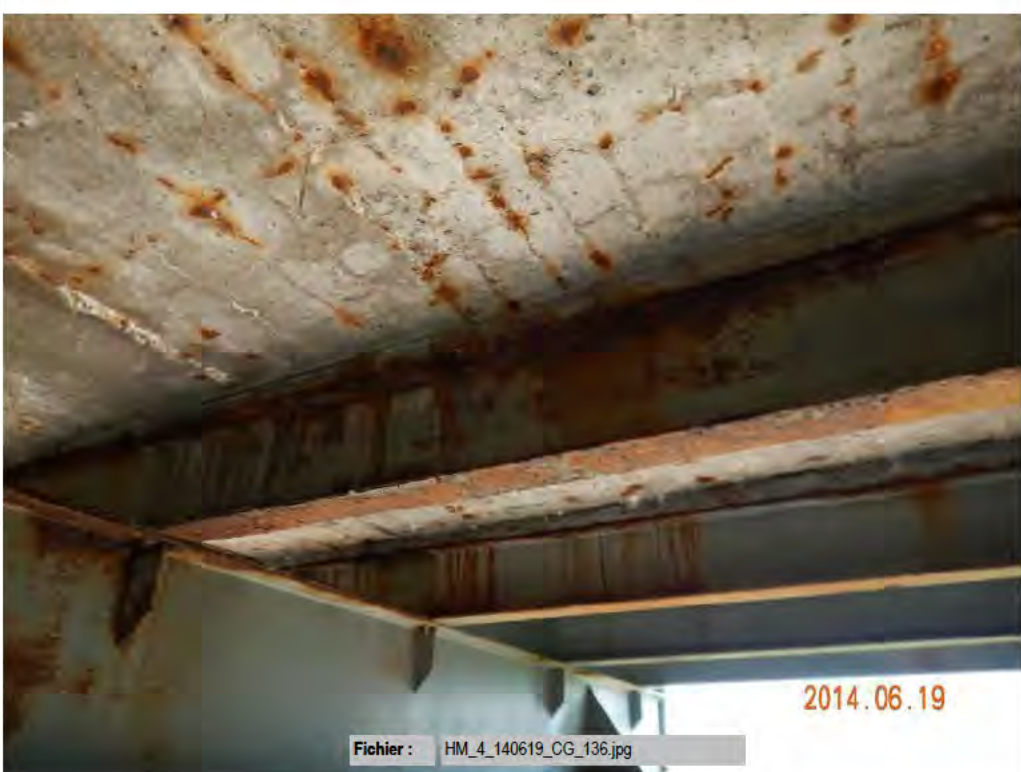
Photo no.:
HM_4_140619_CG_136

Corrosion moyenne à très importante.
Perte de revêtement principalement
sur les longerons de rive.

Recomm. no : 6488

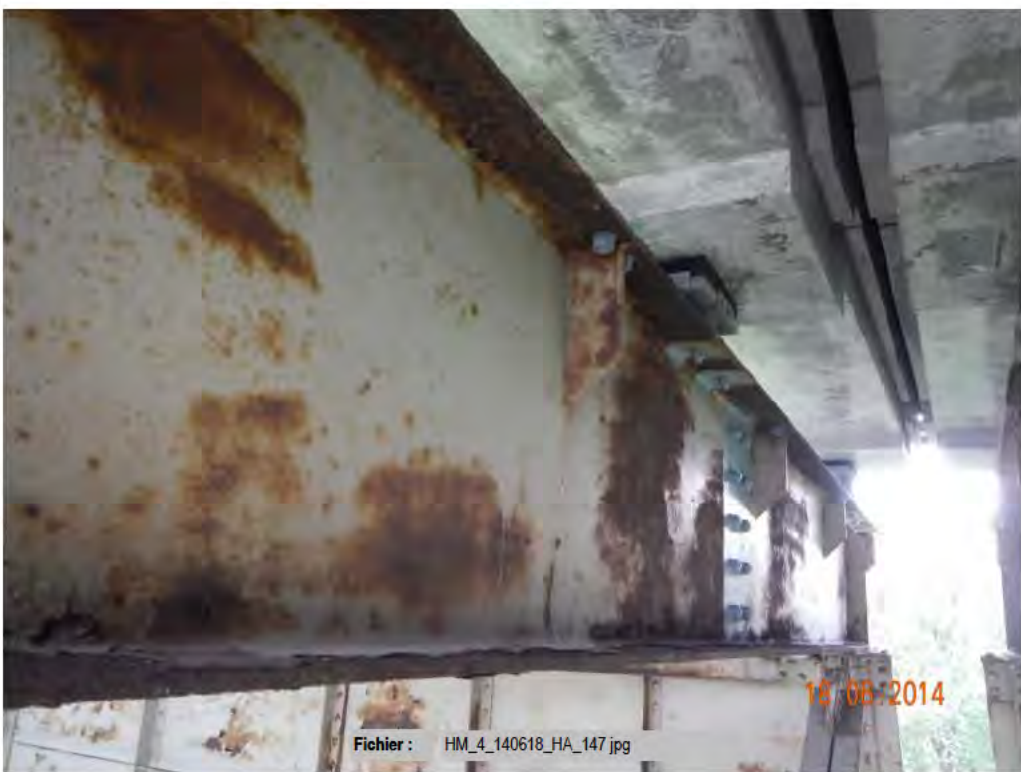
Photo no.:
HM_4_140618_HA_147

Corrosion moyenne à importante à quelques endroits.

Recomm. no : 10290

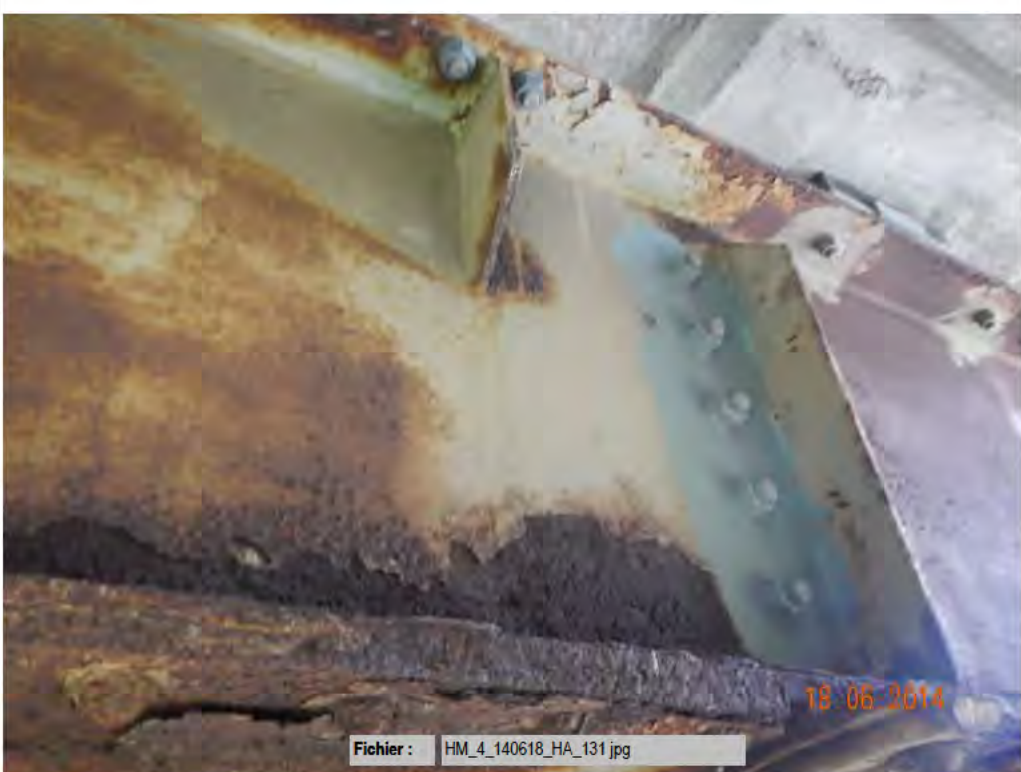
Photo no.:
HM_4_140618_HA_131

Corrosion moyenne à importante à quelques endroits.

Recomm. no : 10290

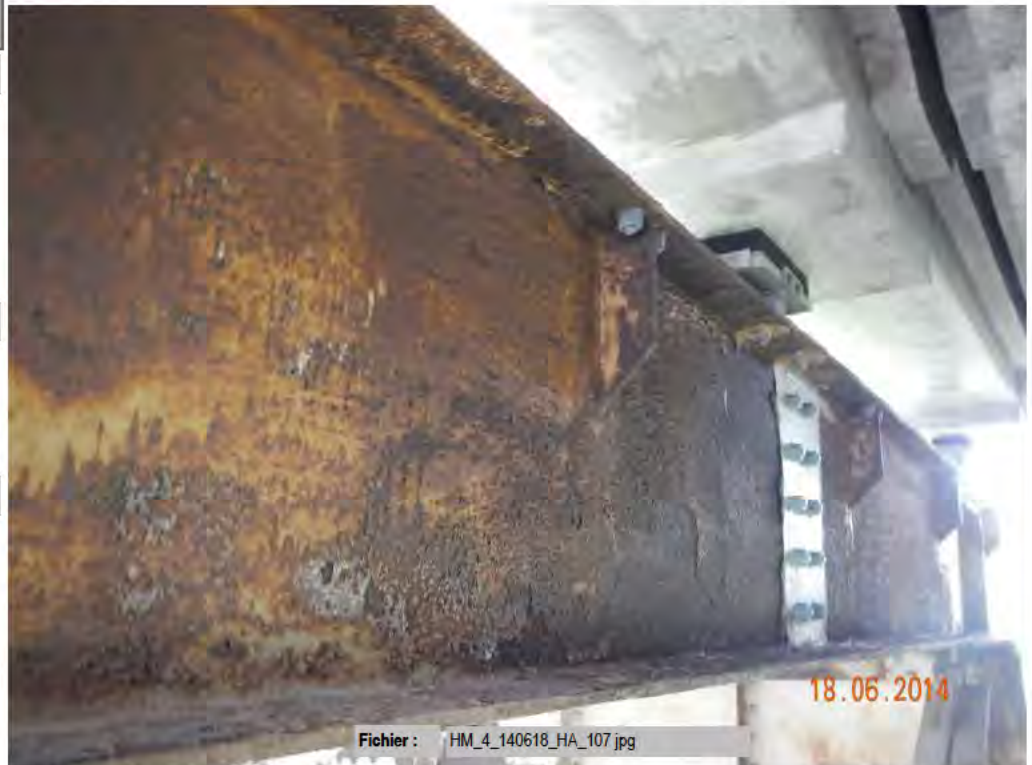
Photo no.:
HM_4_140618_HA_107

Corrosion moyenne à importante à quelques endroits. Pertes de revêtement affectant de façon importante à très importante la protection des surfaces métalliques.

Recomm. no : 10290

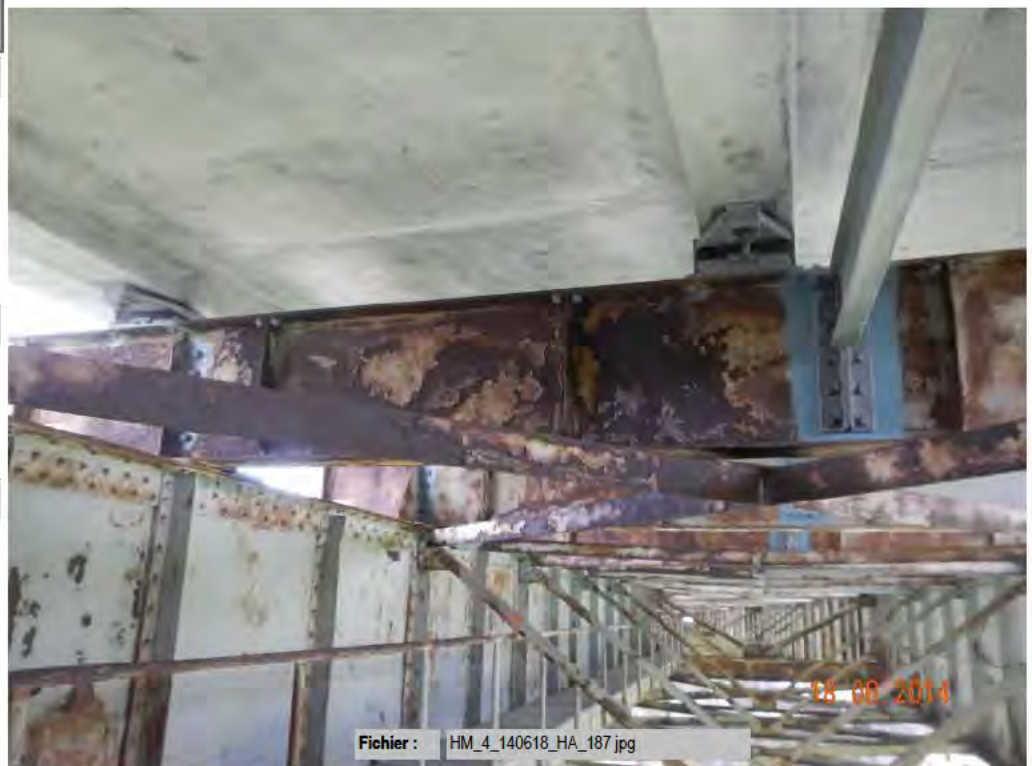
Photo no.:
HM_4_140618_HA_187

Corrosion moyenne à importante à quelques endroits. Pertes de revêtement affectant de façon importante à très importante la protection des surfaces métalliques.

Recomm. no : 10290

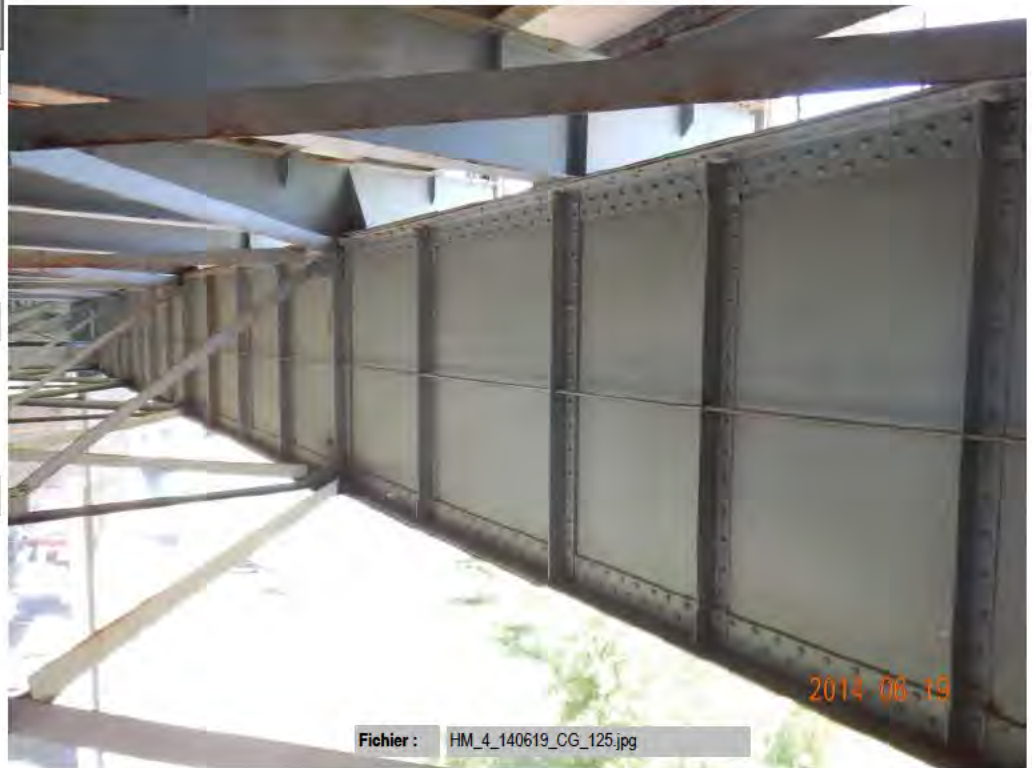
Photo no.:
HM_4_140619_CG_125

Corrosion moyenne à importante à quelques endroits.

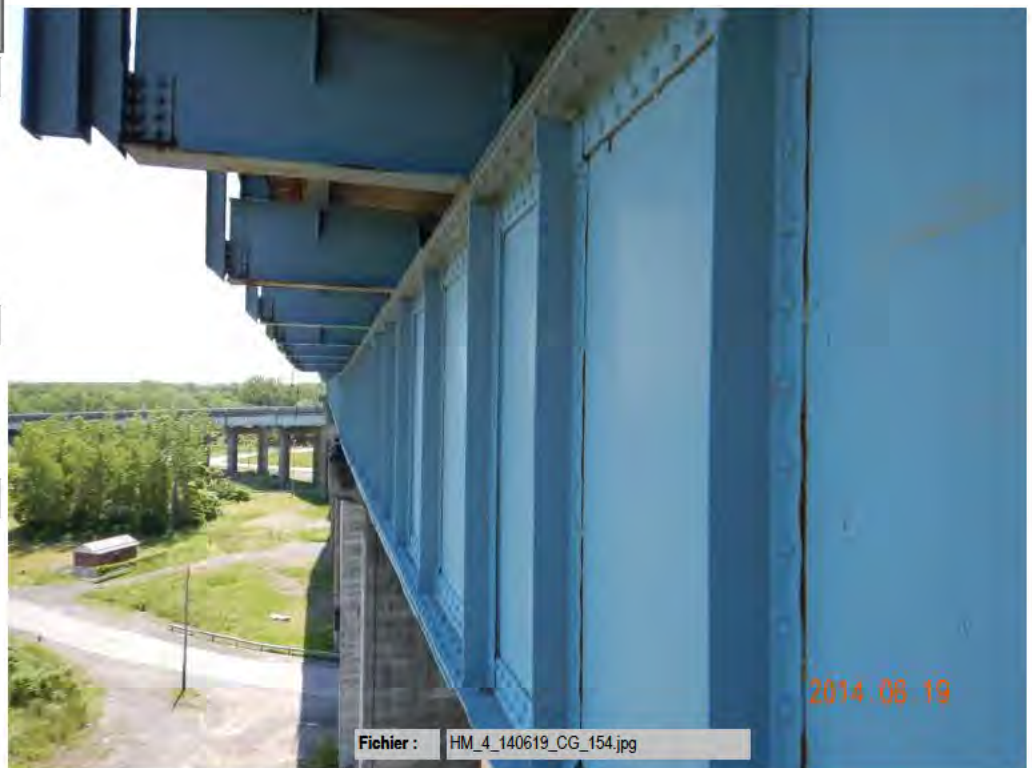
Photo no.:
HM_4_140619_CG_154

Perte de matériaux légère dans le bas de la plaque d'âme à plusieurs endroits, face extérieure. Déformation par corrosion légère de quelques raidisseurs, face extérieures.

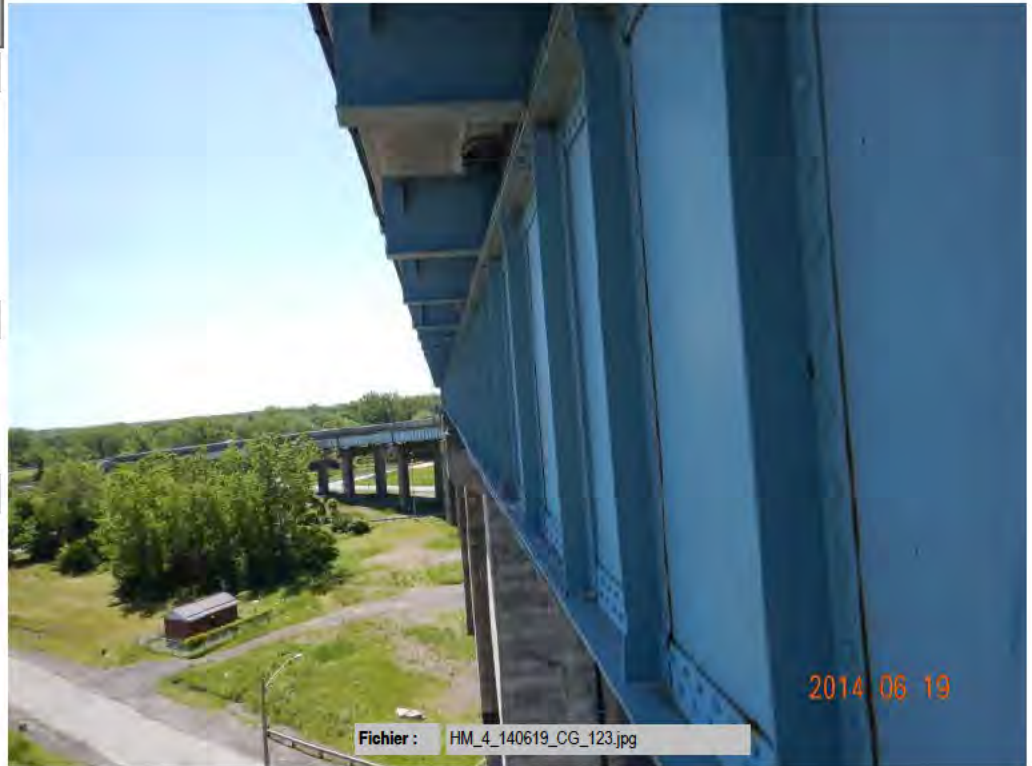
Corrosion moyenne à importante à quelques endroits. Perte de matériaux de 1-2 dans le bas de la plaque d'âme à plusieurs endroits, face extérieure et intérieure.

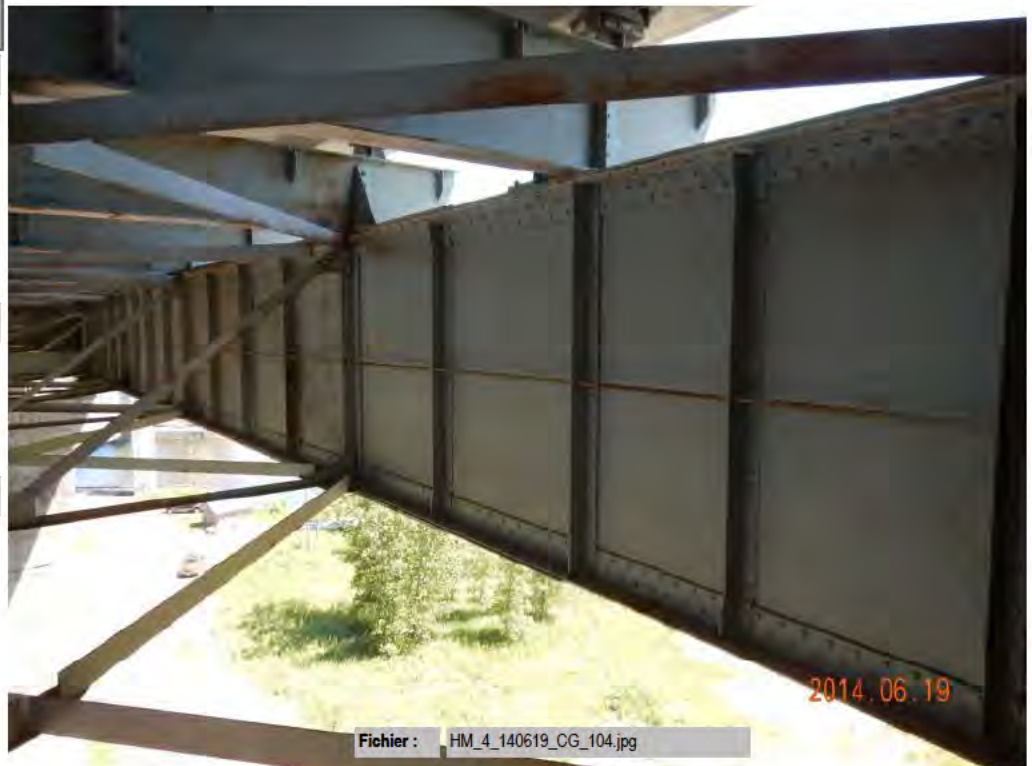
Photo no.:

Déformation par corrosion moyenne de la semelle inférieure et supérieure à mi travée.
