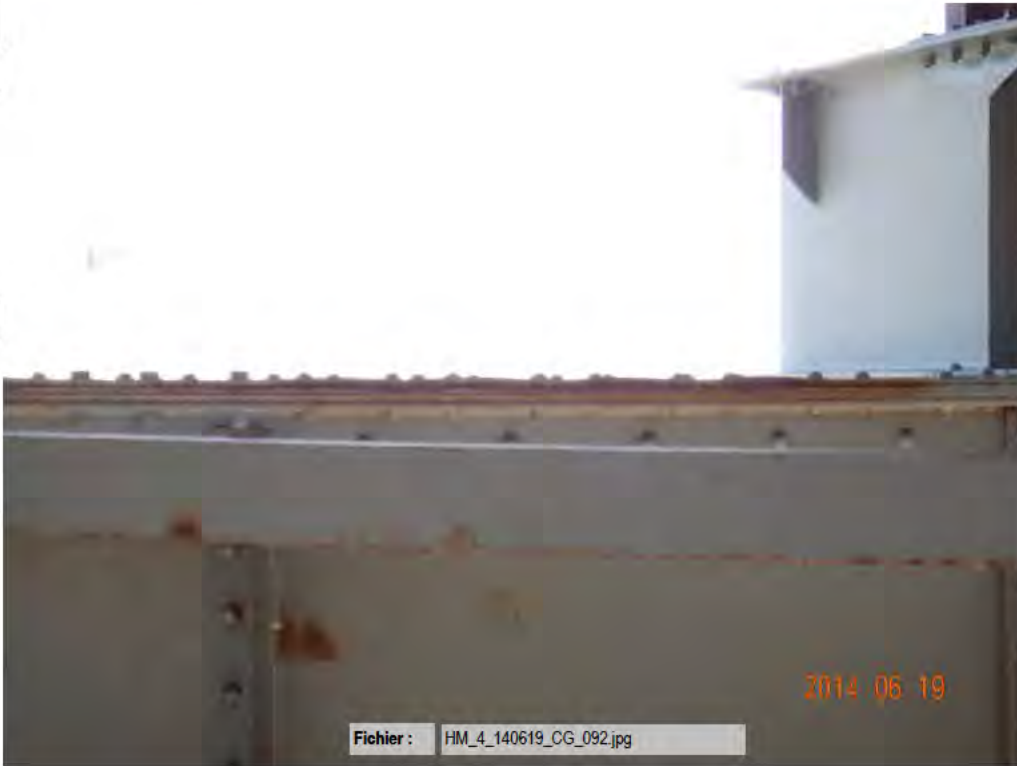
Photo no.: HM_4_140619_CG_092

Identification	
Élément / Description: Poutres maîtresses	
Sous-élément / type : Poutre à âme pleine no. 1 P-01	
Localisation	
Travée / axe : E02-E03 Localisation :	
Remarques / Observations	
Corrosion moyenne à importante à quelques endroits.	
Recomm. no :	
Fichier : HM_4_140619_CG_092.jpg

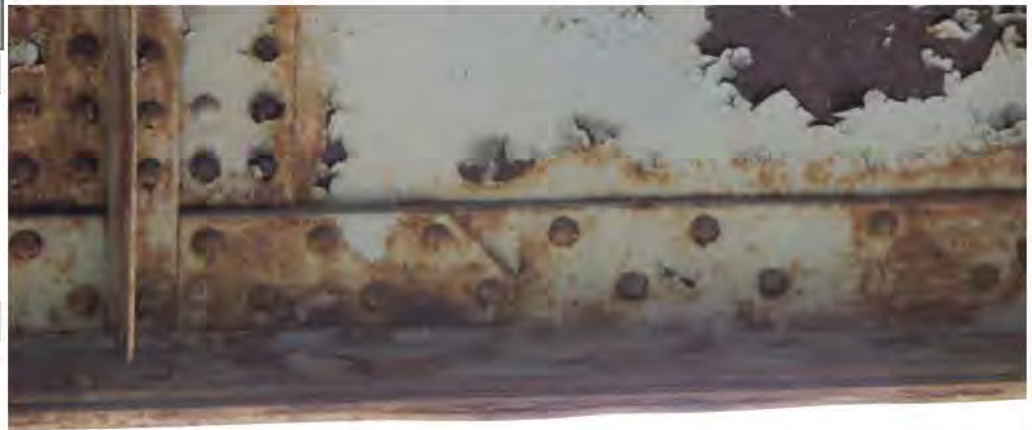
Fichier : HM_4_140618_HA_232.jpg

Corrosion moyenne à importante à quelques endroits. Déformation par corrosion moyenne de la semelle inférieure et supérieure.

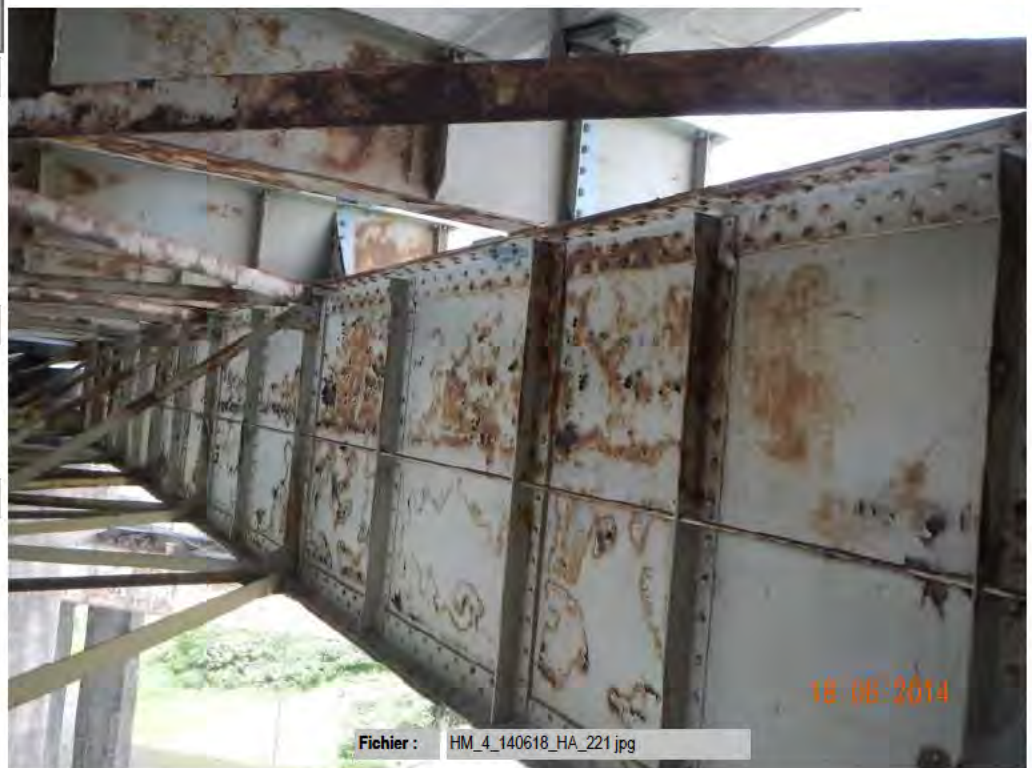
Fichier : HM_4_140618_HA_221.jpg

Pertes de revêtement.

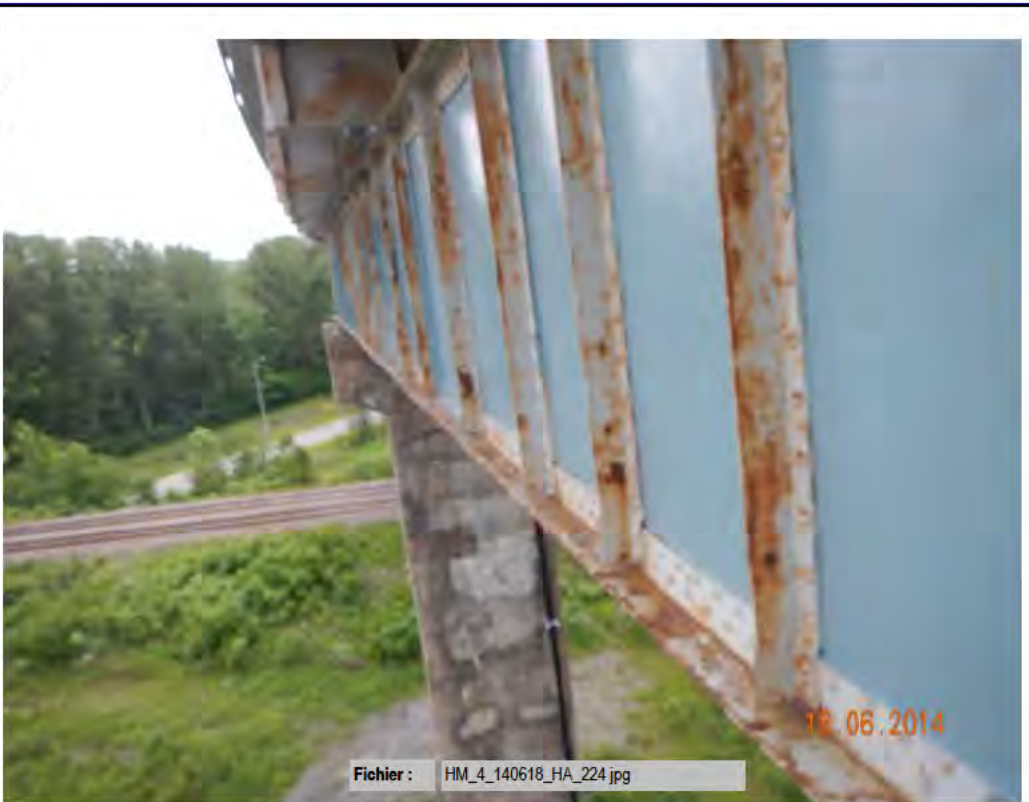
Corrosion moyenne à importante à quelques endroits. Perte de matériaux de 1-5mm dans le bas de la plaque d'âme à quelques endroits, face extérieure.

Recomm. no : 10290

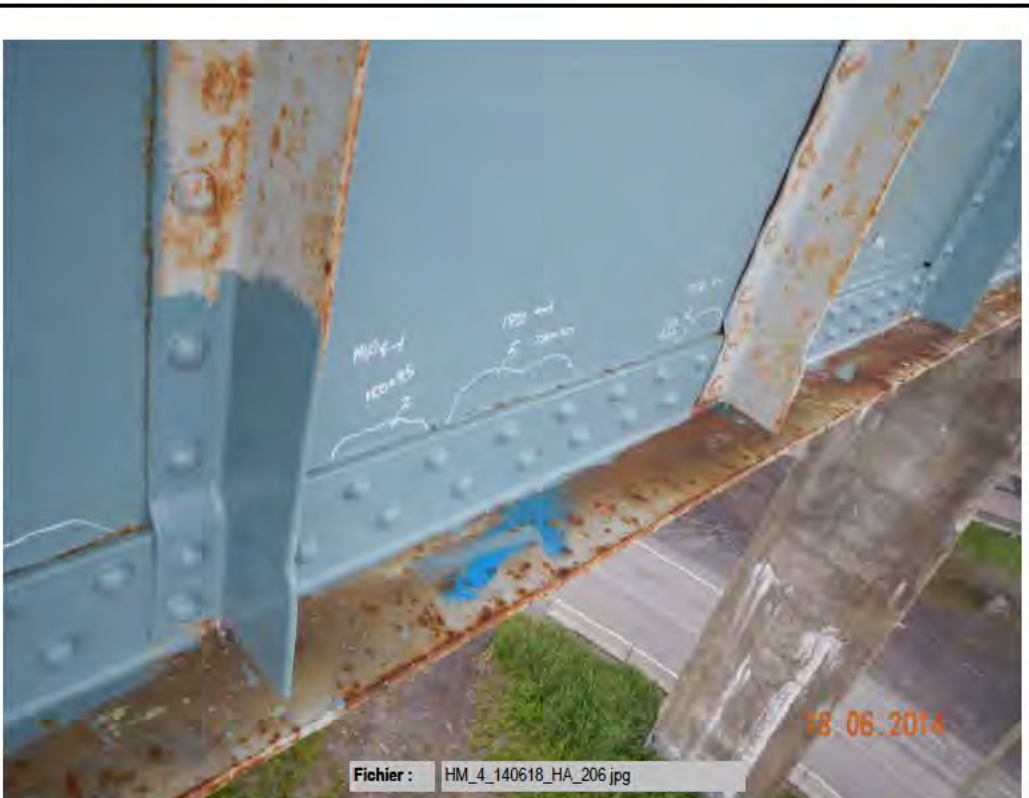
Photo no.:
HM_4_140618_HA_206

Corrosion moyenne à importante à quelques endroits. Perte de matériaux de 1-5mm dans le bas de la plaque d'âme à quelques endroits, face extérieure.

Recomm. no : 6481

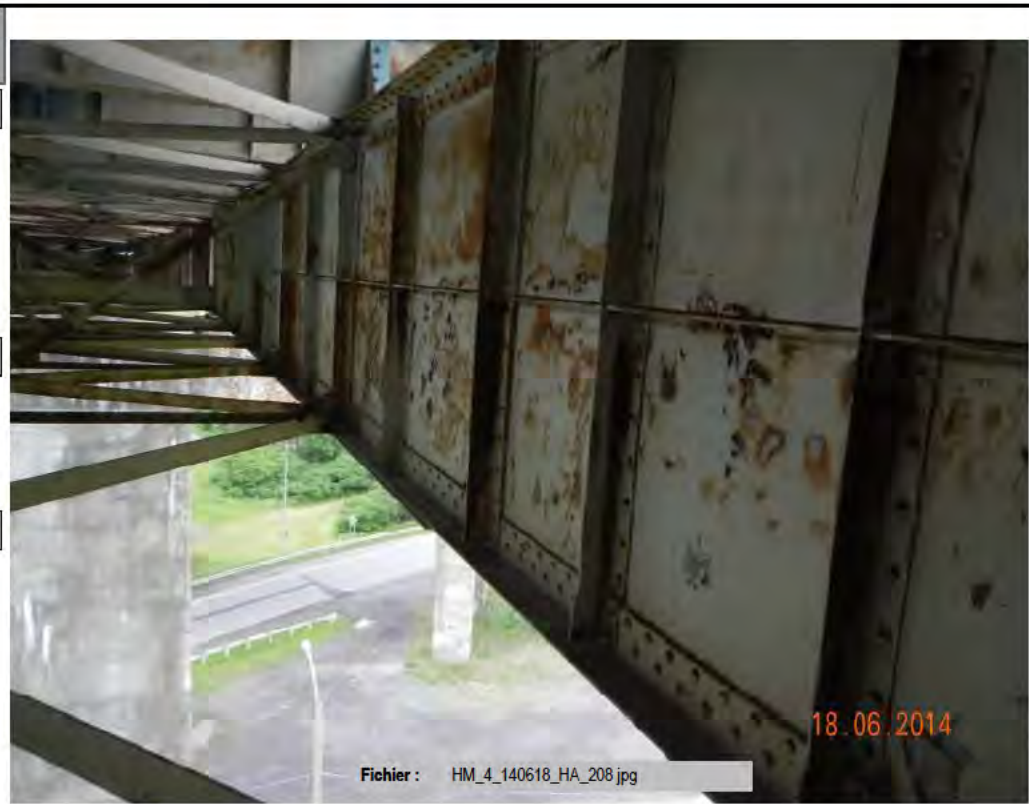
Pertes de revêtement.

Recomm. no : 10290

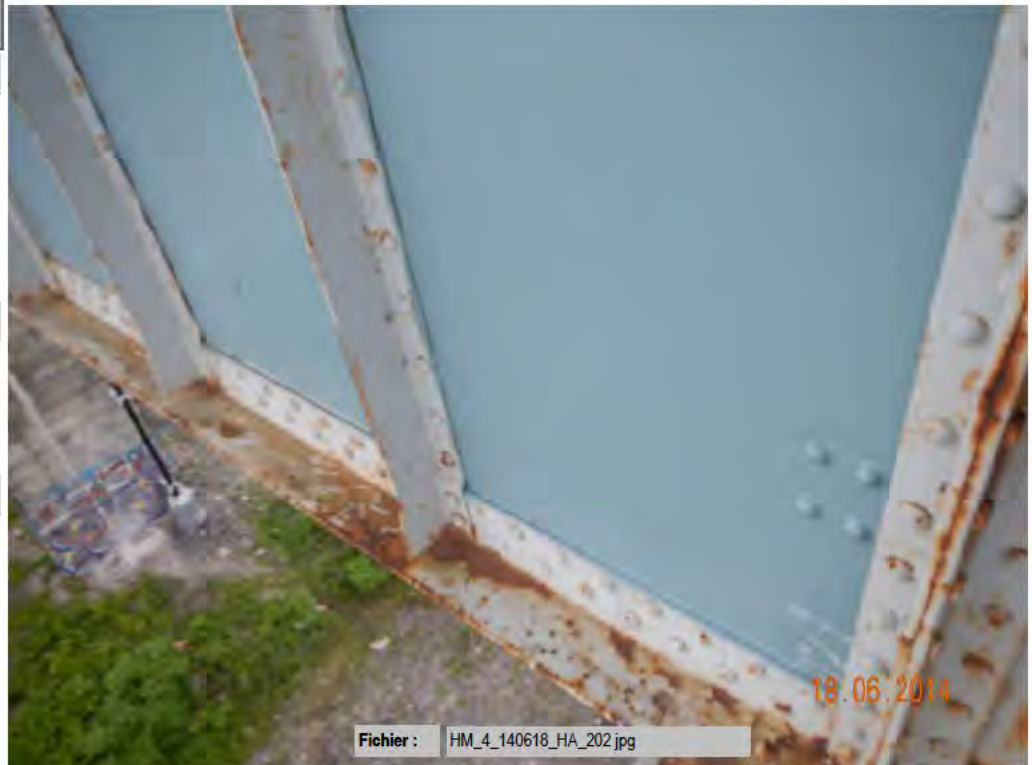
Corrosion moyenne à importante à quelques endroits. Perte de matériaux 7mm localisée à quelques endroits sur le dessus de la semelle inférieure.

Recomm. no : 6481

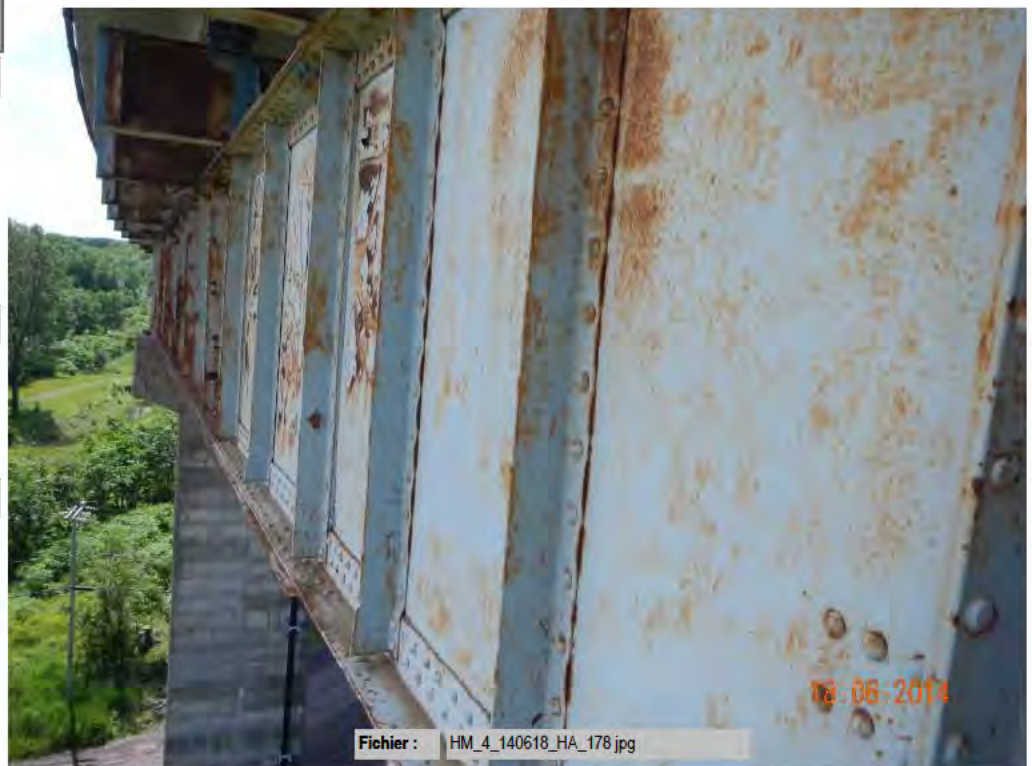
Photo no.:
HM_4_140618_HA_178

Corrosion moyenne à importante à quelques endroits. Perte de matériaux de 1-5mm dans le bas de la plaque d'âme localisé, face extérieure.

Recomm. no : 6481, 10290

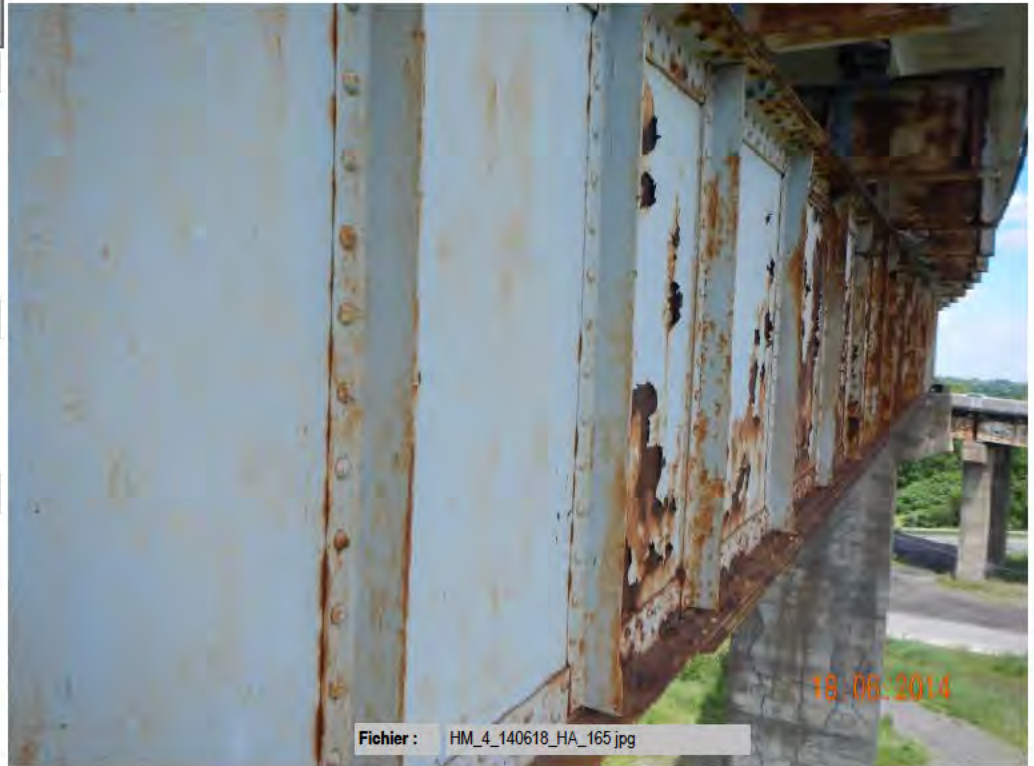
Photo no.:
HM_4_140618_HA_165

Corrosion moyenne à importante à quelques endroits. Perte de matériaux de 1-5mm dans le bas de la plaque d'âme localisé, face extérieure.

Recomm. no : 6481, 10290

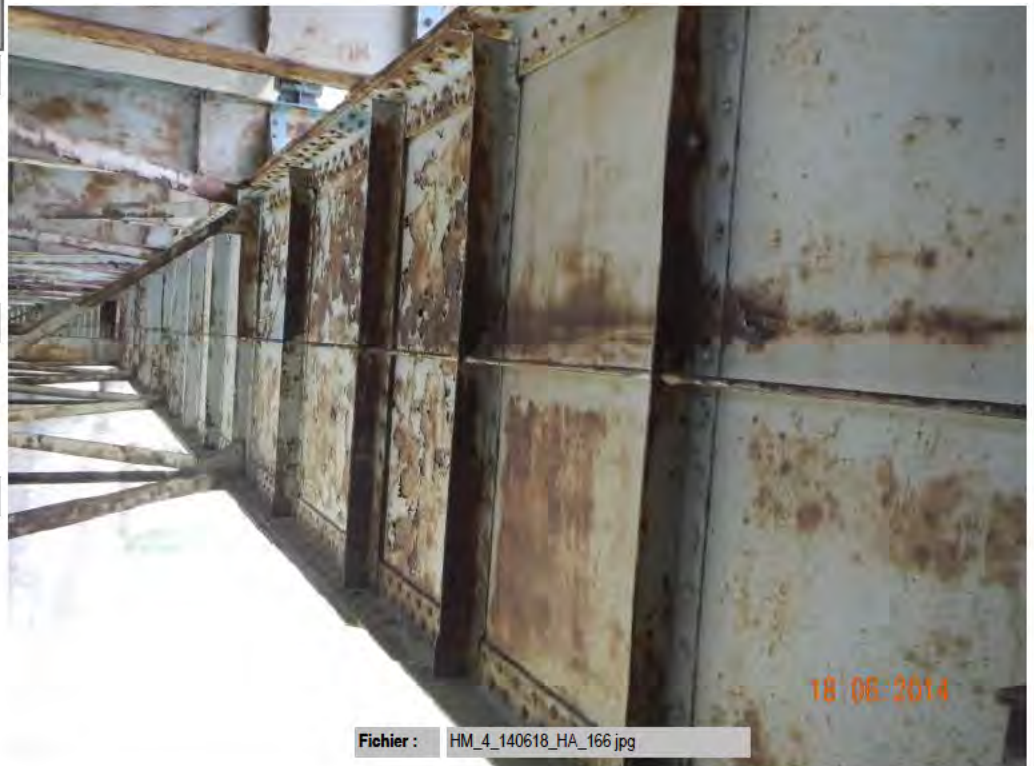
Photo no.:
HM_4_140618_HA_166

Pertes de revêtement.

Recomm. no : 10290

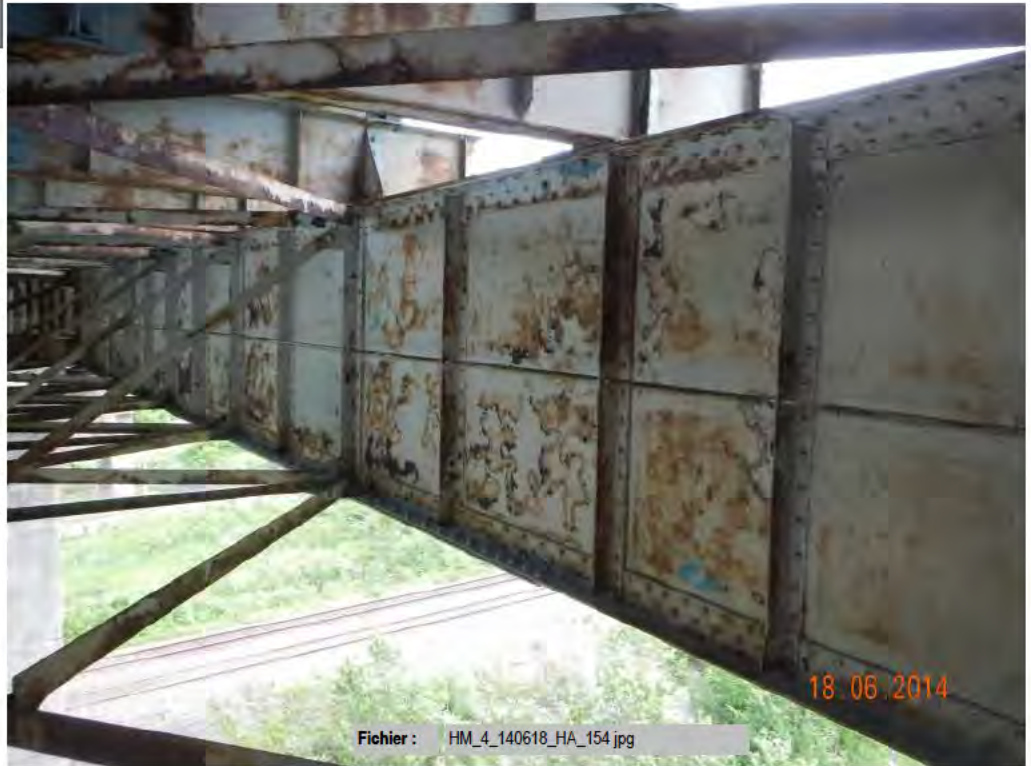
Pertes de revêtement.

Recomm. no : 10290

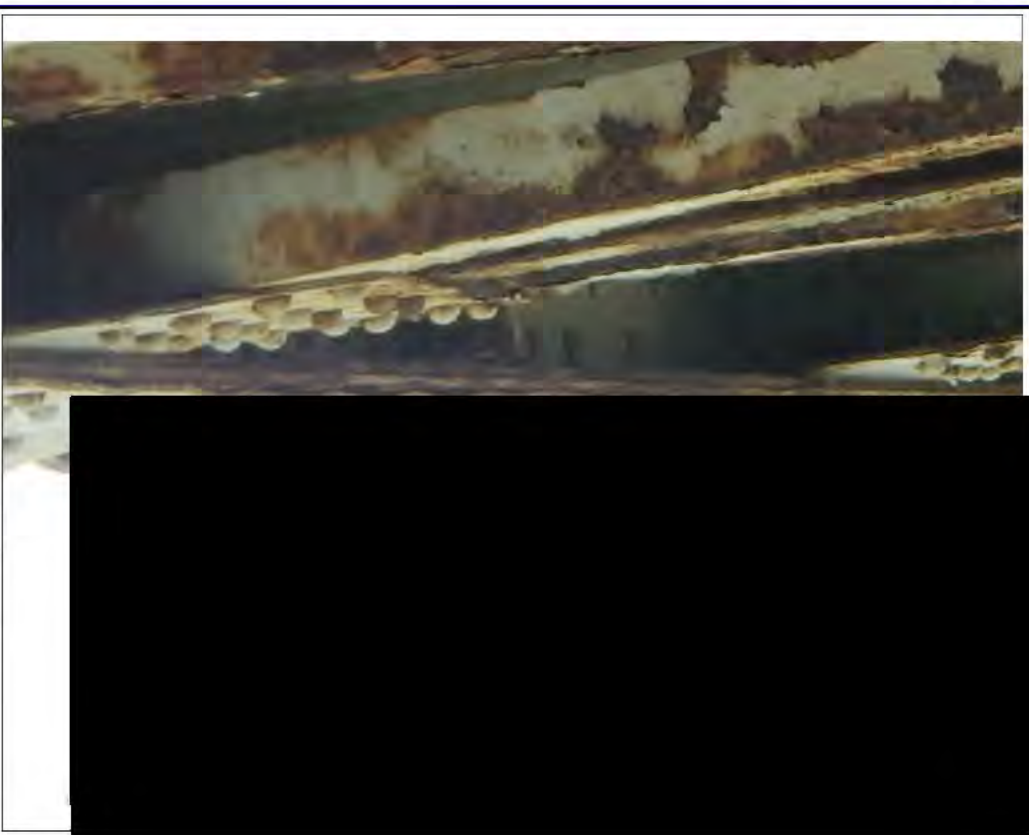
Photo no.:
HM_4_140618_HA_159

Corrosion moyenne à importante à quelques endroits. Présence de plaques de renfort.

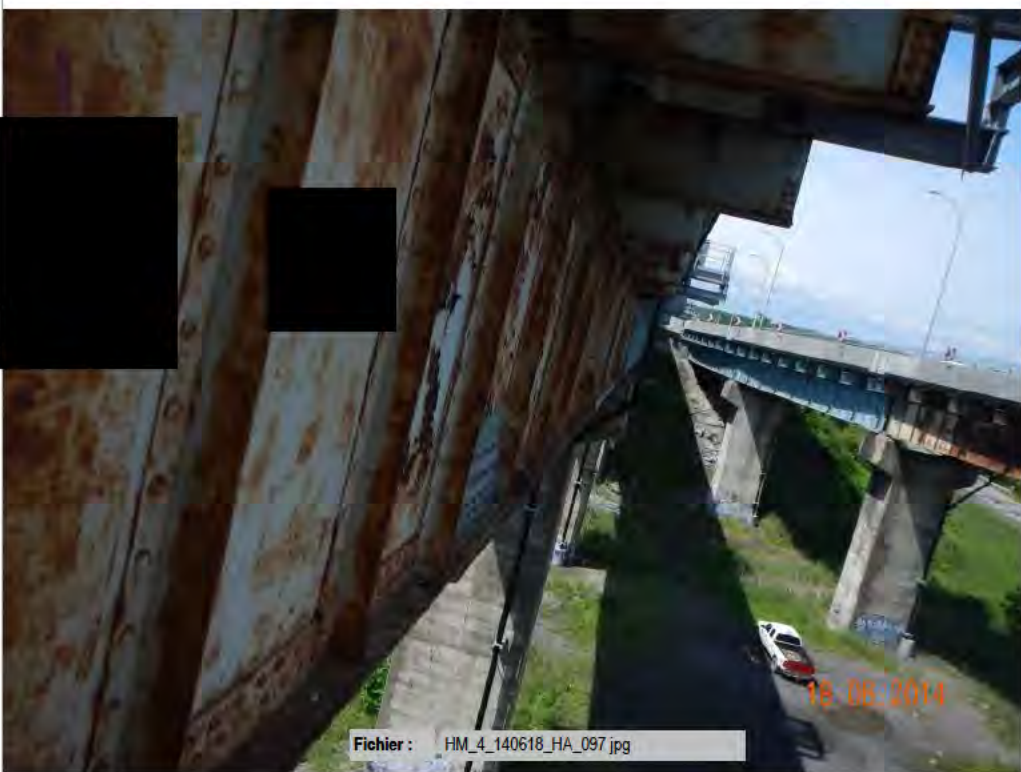
Photo no.: HM_4_140618_HA_097

Identification	
Élément / Description: Poutres maîtresses	
Sous-élément / type : Poutre à âme pleine no. 2 P-02	
Localisation	
Travée / axe : E14-E15	
Localisation :	
Remarques / Observations	
Corrosion moyenne à importante à quelques endroits. Perte de matériaux de 2-4mm dans le bas de la plaque d'âme à plusieurs endroits, face extérieure.	
Recomm. no : 10290

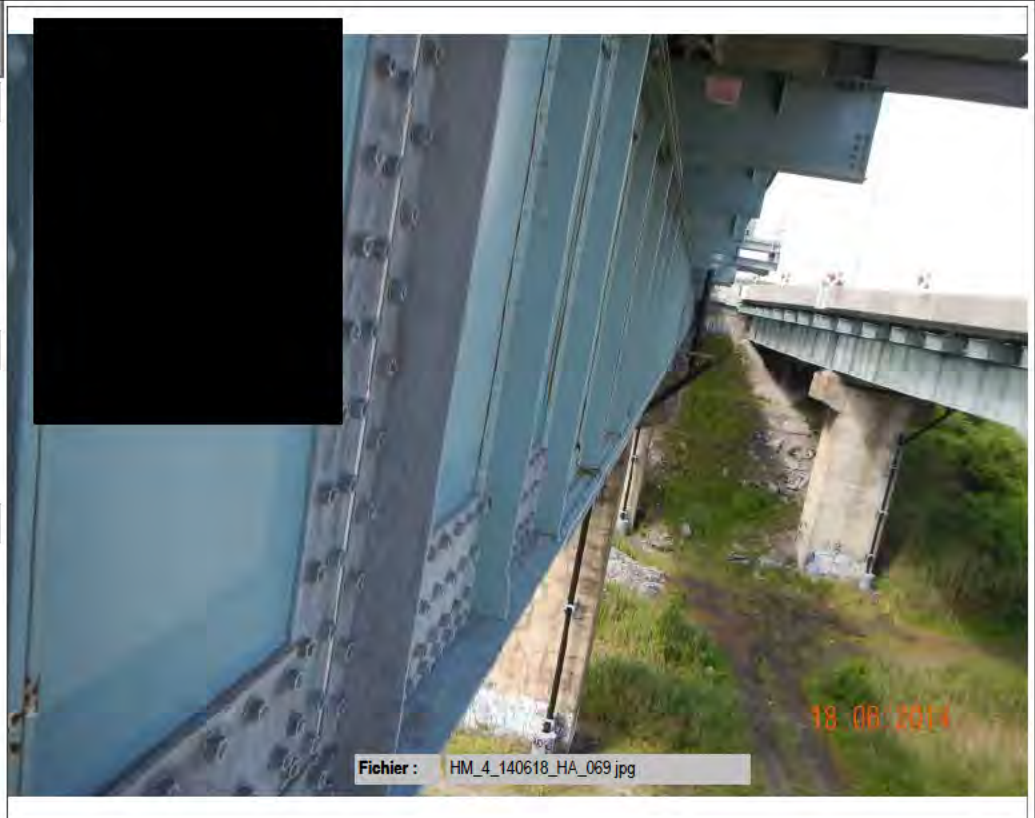
Présence de plaques de renfort.

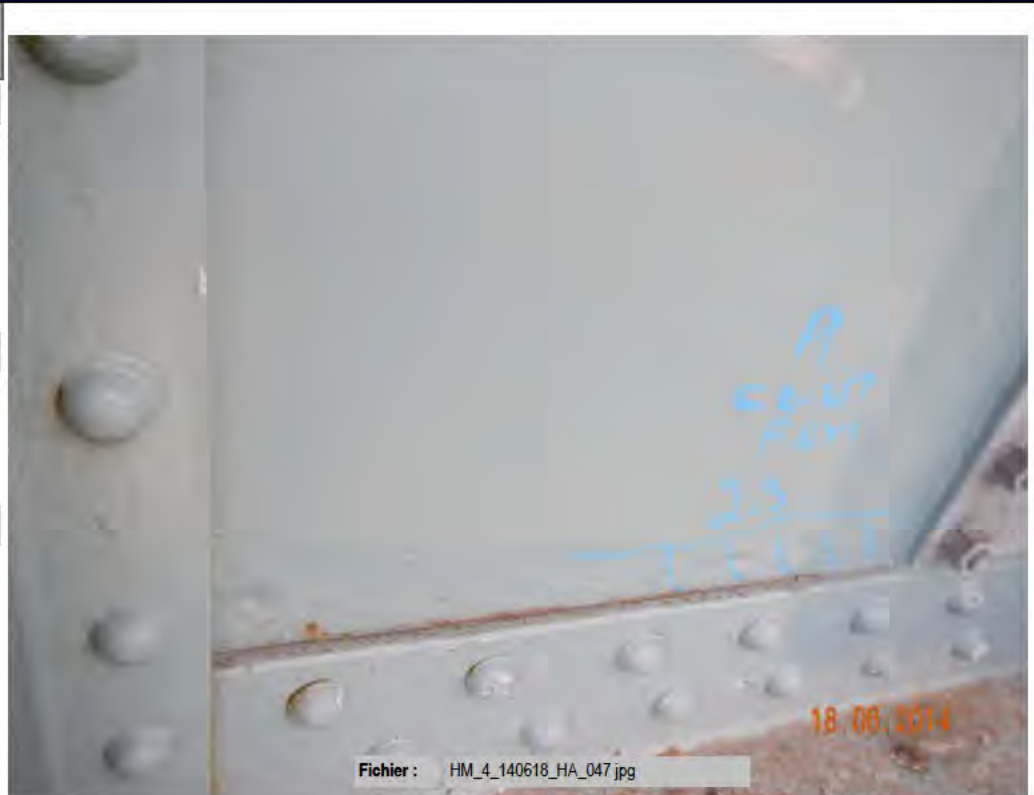
Photo no.:
HM_4_140618_HA_047

Corrosion moyenne à importante à quelques endroits. Perte de matériaux de 1-5mm dans le bas de la plaque d'âme et le long de quelques raidisseurs à plusieurs endroits, face extérieure.

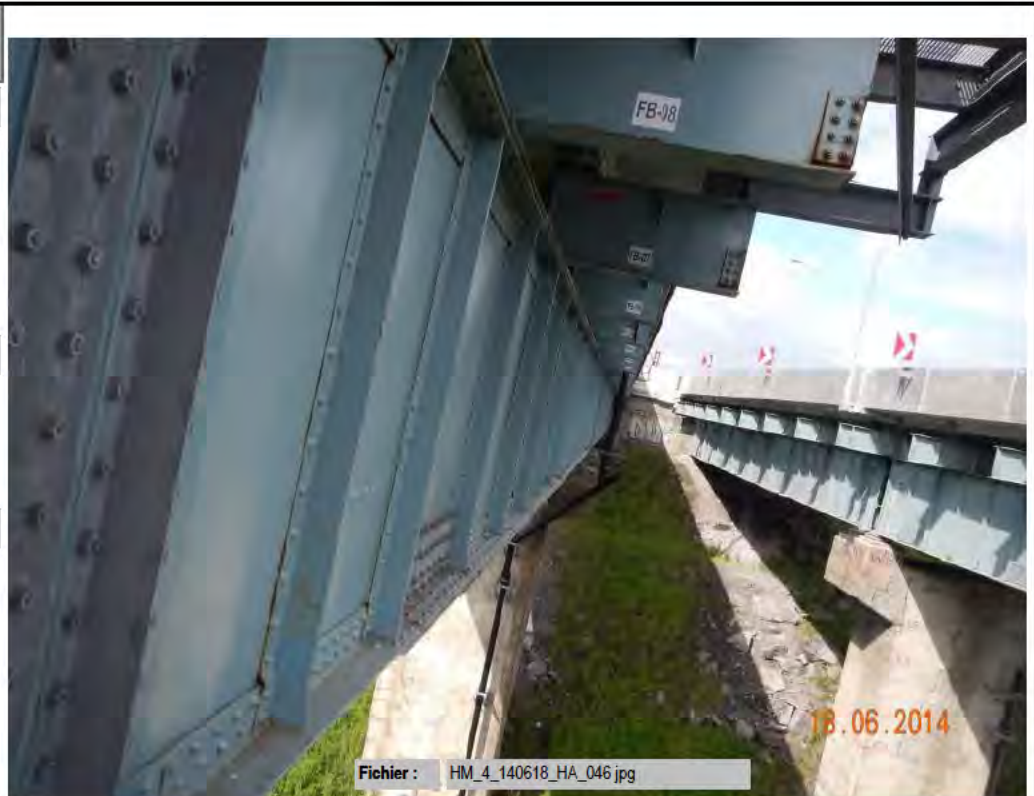
Photo no.:
HM_4_140618_HA_046

Corrosion moyenne à importante à quelques endroits. Perte de matériaux de 1-5mm dans le bas de la plaque d'âme et le long de quelques raidisseurs à plusieurs endroits, face extérieure.

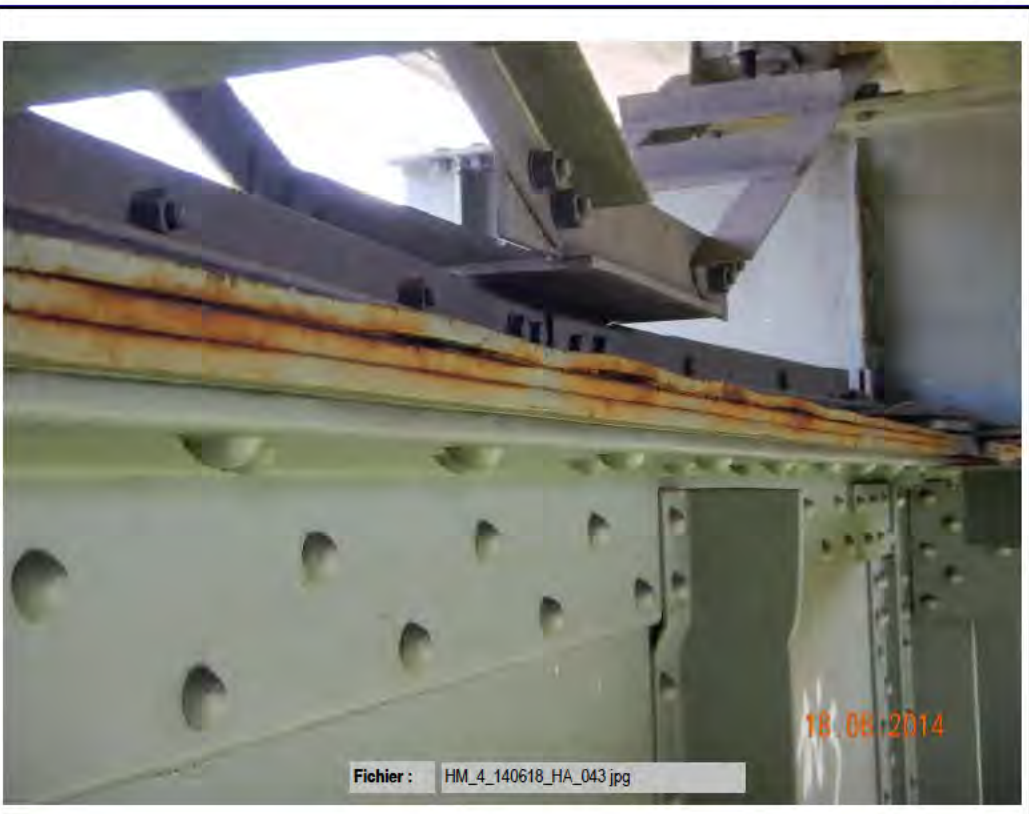
Photo no.:
HM_4_140618_HA_043

Corrosion moyenne à importante à quelques endroits. Déformation par corrosion moyenne à importante de la semelle inférieure.

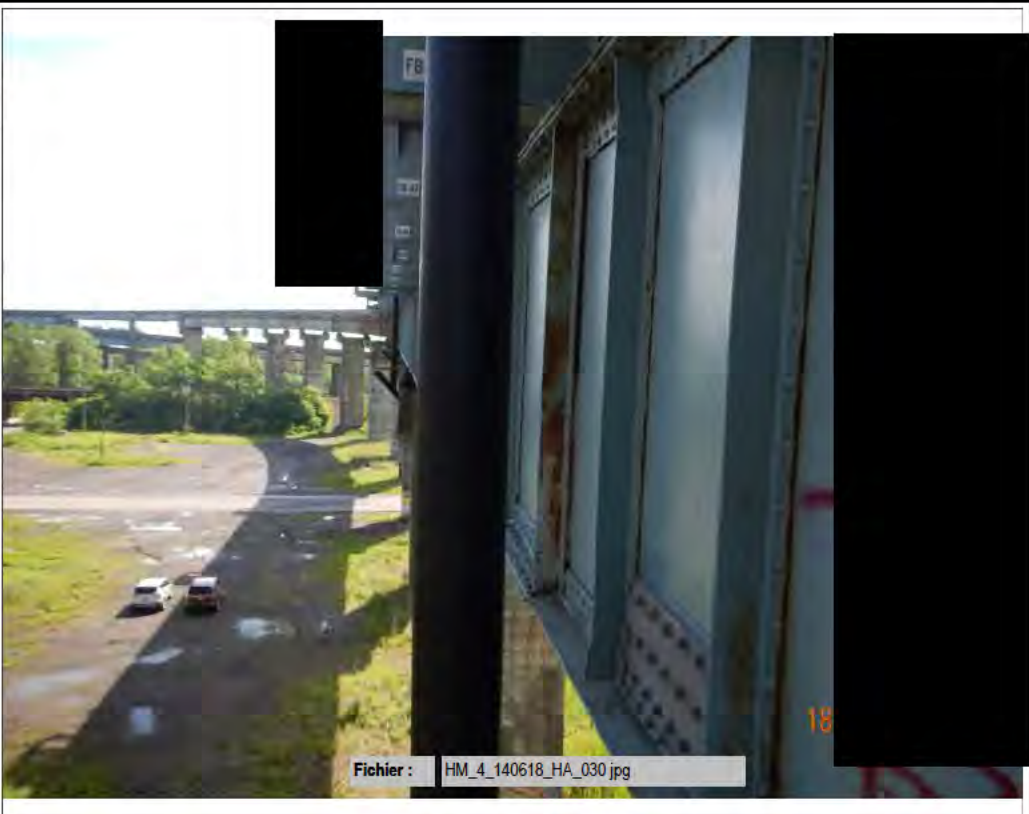
Photo no.:
HM_4_140618_HA_030

Présence de plaques de renfort.

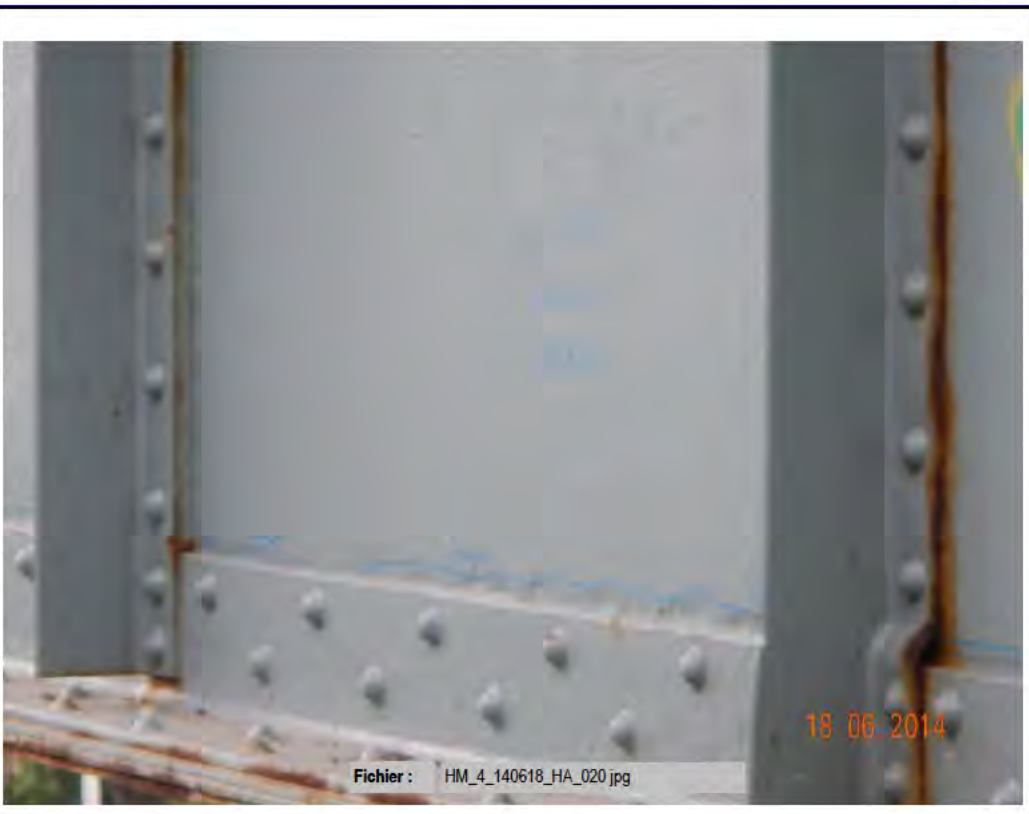
Photo no.:
HM_4_140618_HA_020

Corrosion moyenne à quelques endroits. Perte de matériaux de 1-5mm dans le bas de la plaque d'âme et le long de quelques raidisseurs à plusieurs endroits, face extérieure.

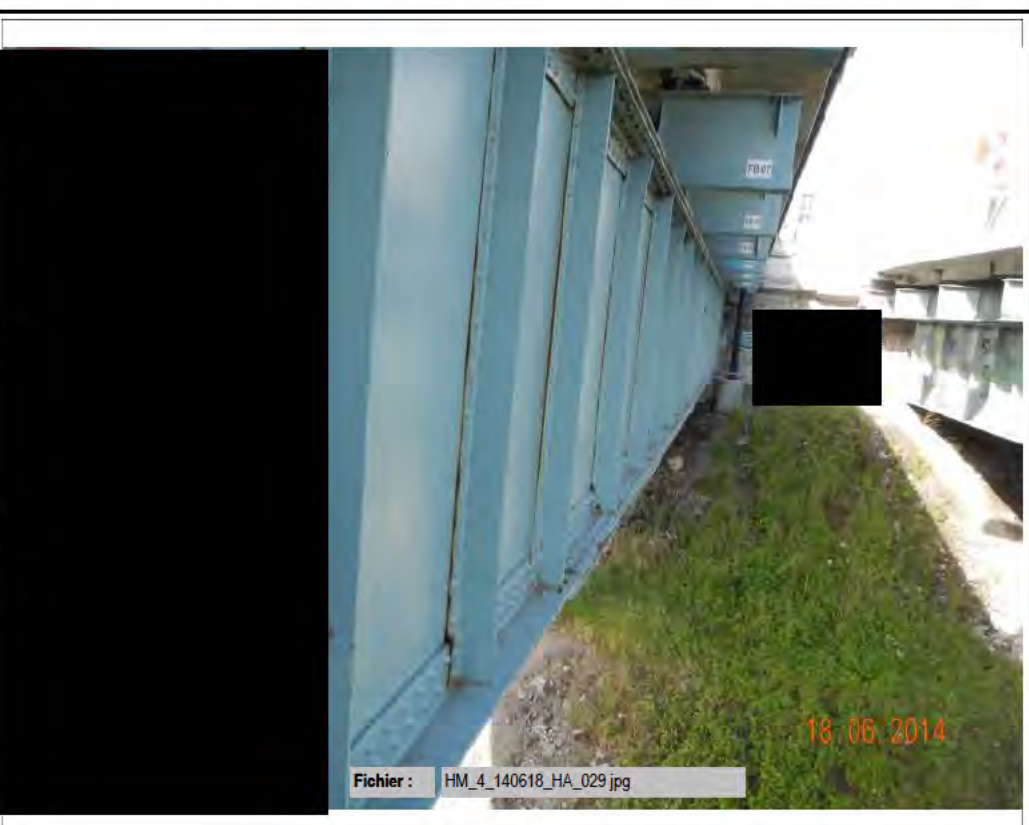
Photo no.:
HM_4_140618_HA_029

Corrosion moyenne à quelques endroits. Perte de matériaux de 1-5mm dans le bas de la plaque d'âme et le long de quelques raidisseurs à plusieurs endroits, face extérieure.

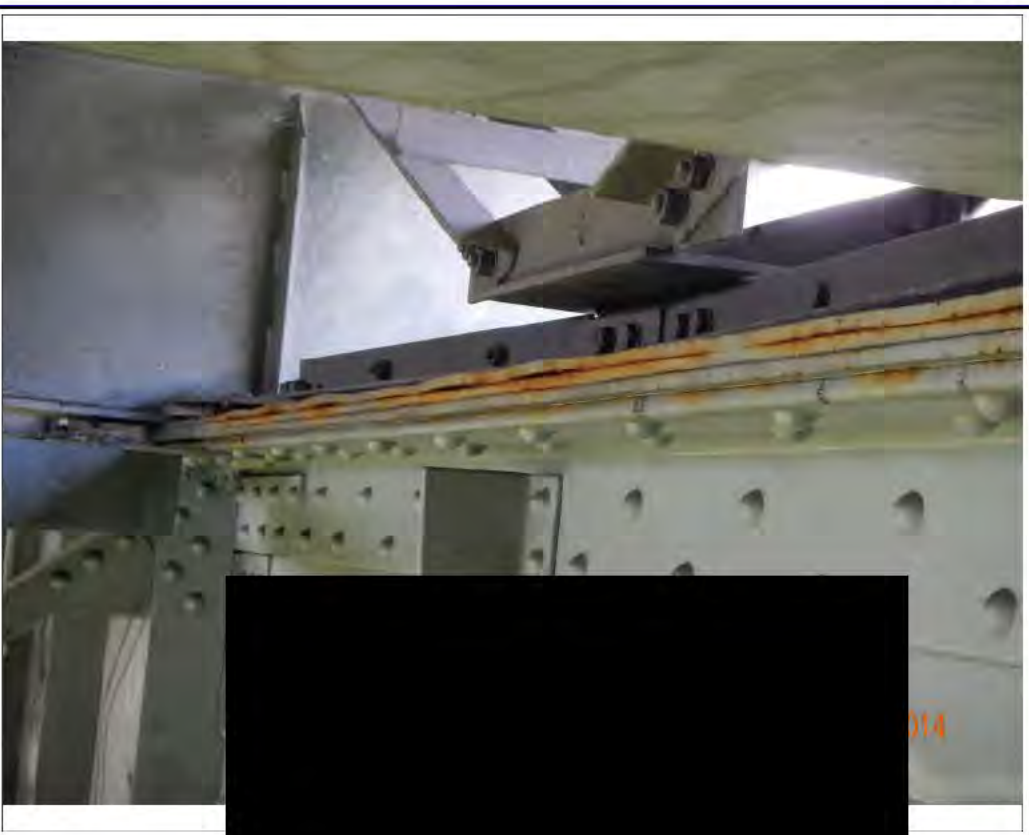
Photo no.:
HM_4_140618_HA_027

Corrosion moyenne à quelques endroits. Déformation par corrosion moyenne de la semelle inférieure et supérieure.

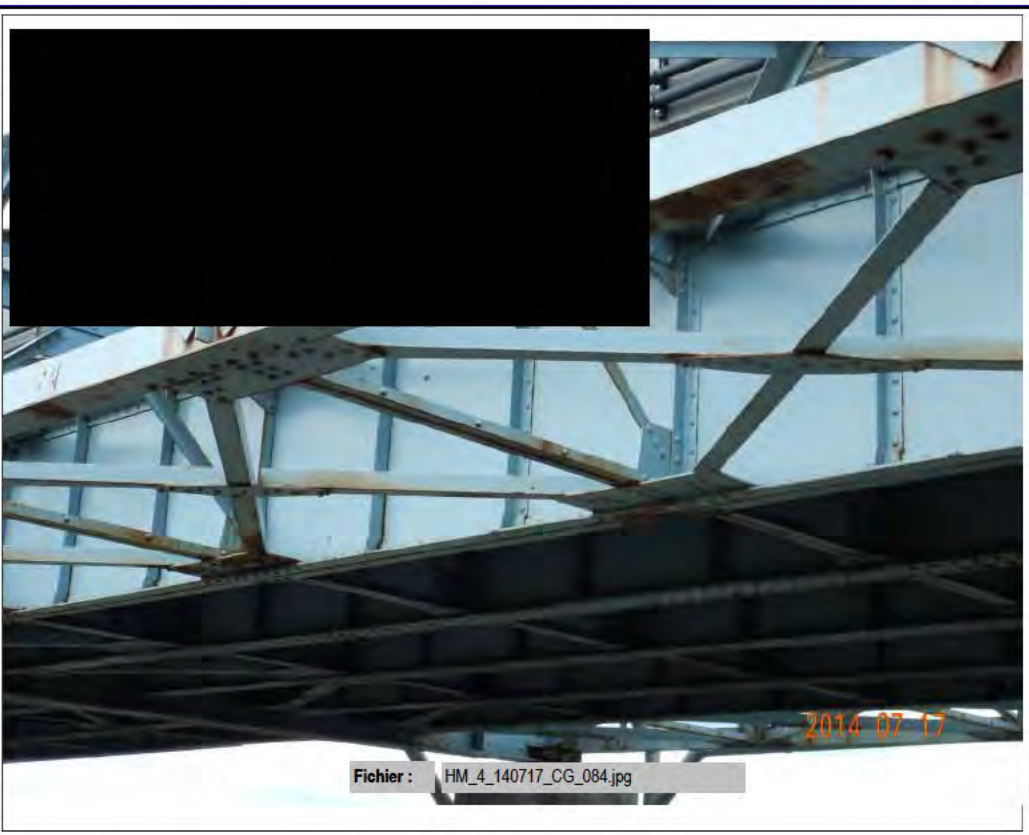
Fichier : HM_4_140717_CG_084.jpg

Corrosion moyenne à importante.
Perte de section supérieure à 30%
pouvant réduire de façon très
importante leur capacité à supporter
les charges.

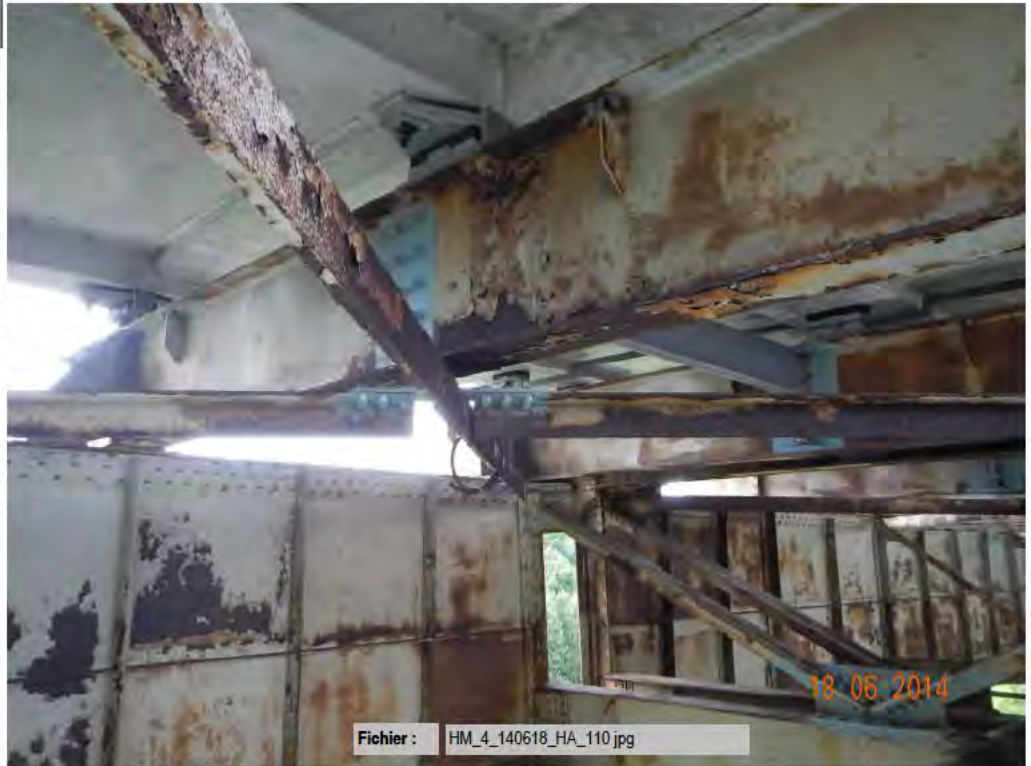
Fichier : HM_4_140618_HA_110.jpg

Corrosion moyenne à importante à quelques endroits.

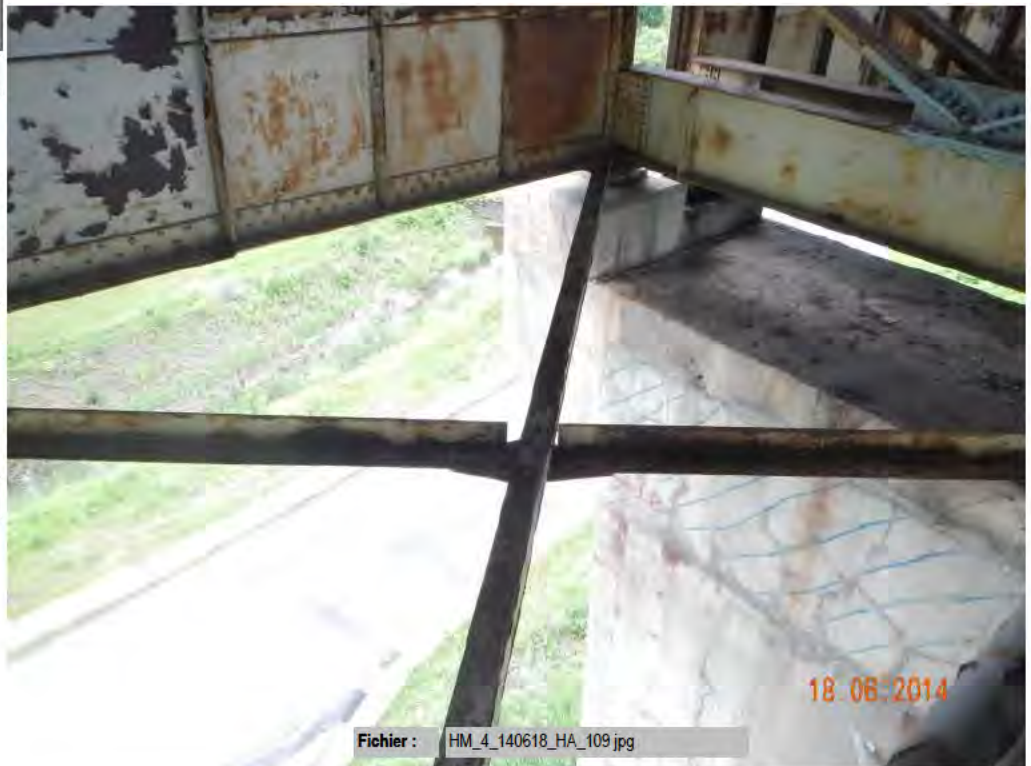
Fichier : HM_4_140618_HA_109.jpg

Corrosion moyenne à importante à quelques endroits. Déformation par corrosion des plaques d'assemblages des contreventements aux extrémités.

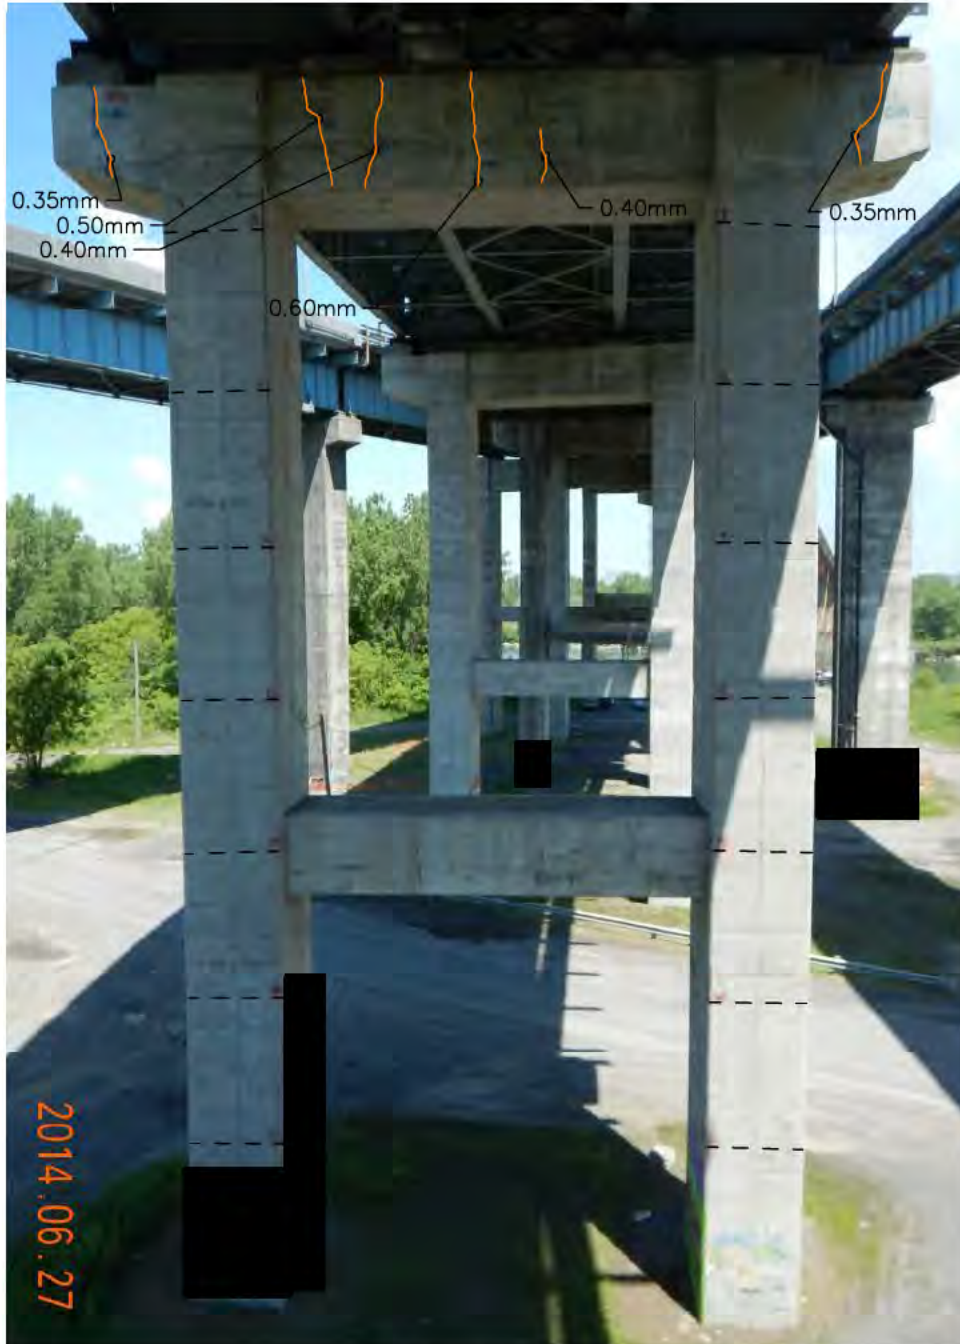
ÉLÉVATION SUD

Désagrégation

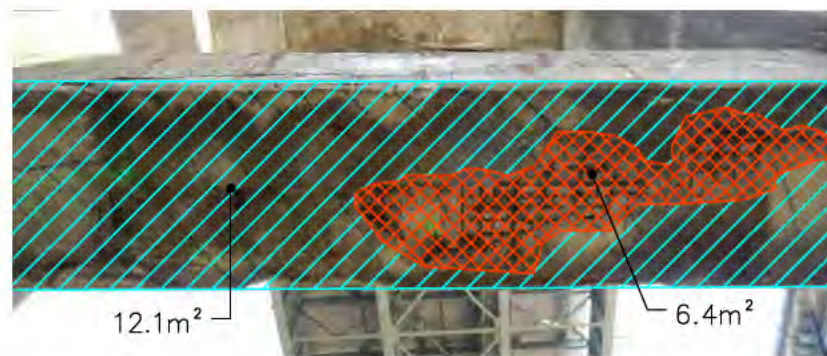
DESSOUS POUTRE DE LIAISON
ENTRE COLONNES A ET B

POUTRE DE LIAISON:
DÉLAMINAGE: ±27.41m²
ÉCLATEMENT: ±8.6m²
