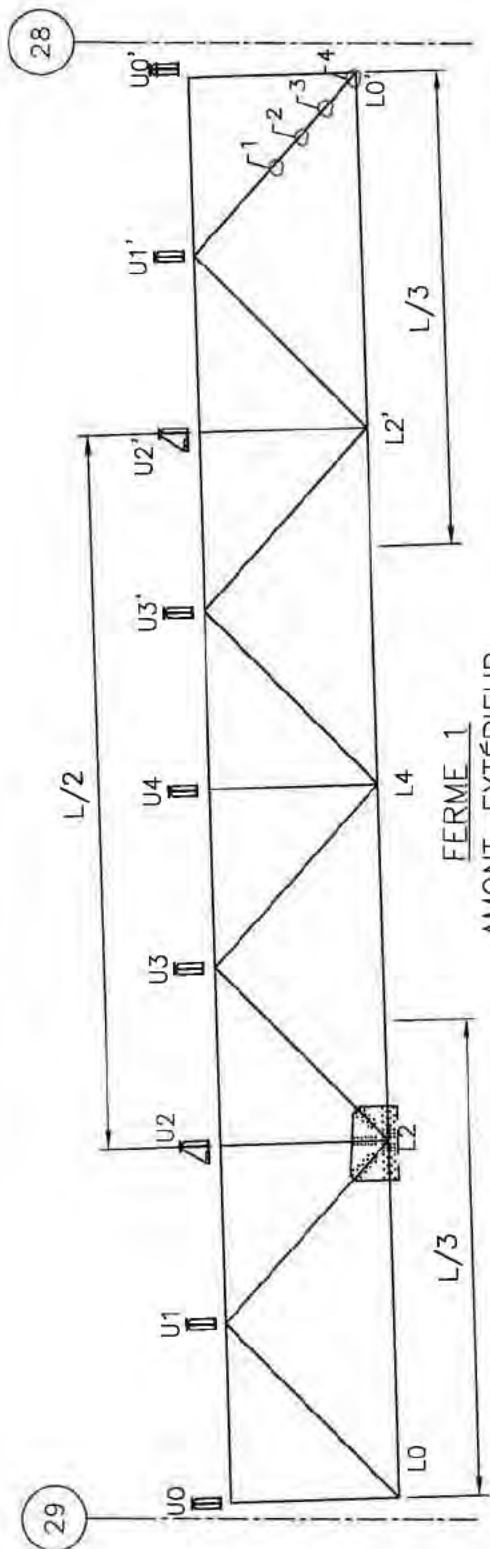
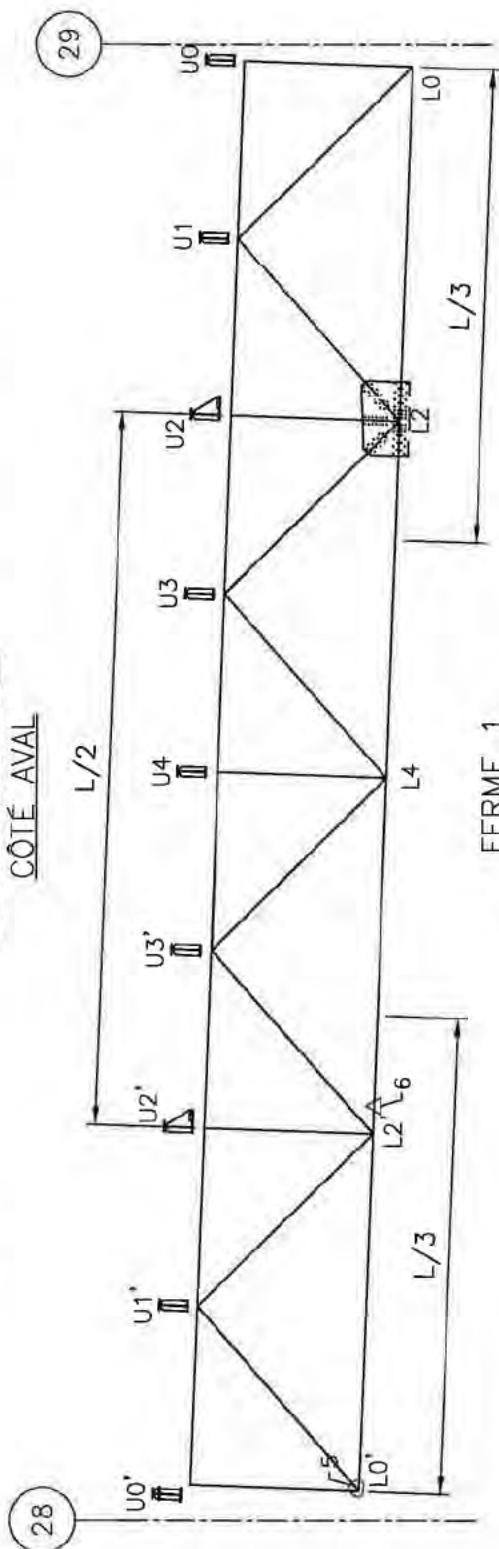
- 1- PDM 4-5mm
 - 2- PDM 4mm
 - 3- PDM 3mm
 - 4- PDM 2-3mm SUR 50% DE LA SURFACE
 - 5- PDM 2mm
 - 6- PERF. 5mm DIAM. SUR UNE PL. DE LIAISON SUP.
- ***NOTES GÉNÉRALES:
- CORR MOY 10% APPAREIL D'APPUI AXE 28
 - CORR MOY @ IMP A QQS ENDROITS

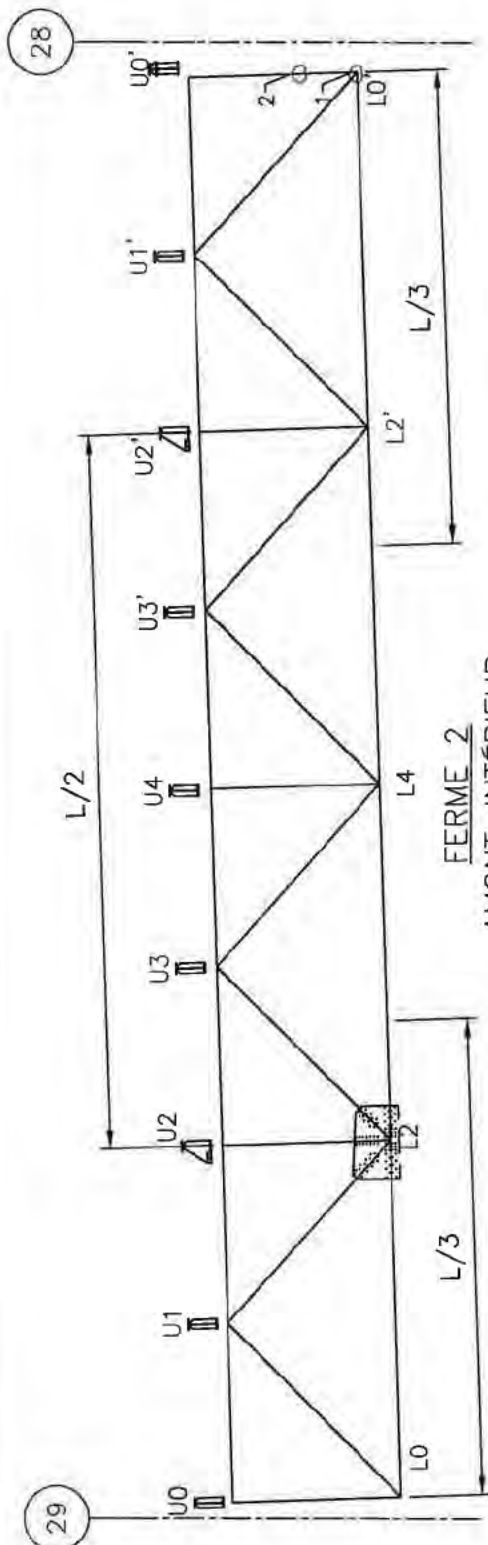
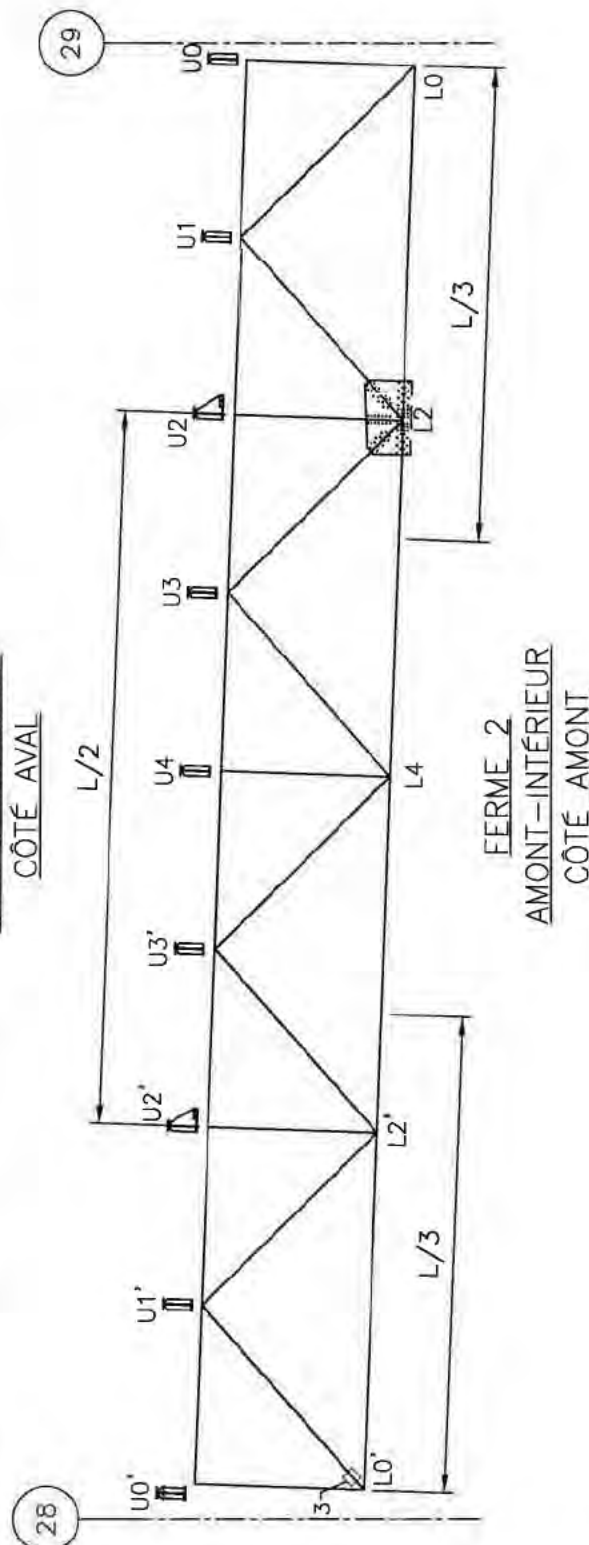
- 1- PDM 2mm SDT
- 2- PDM 2mm
- 3- DEFF CORR 10mm

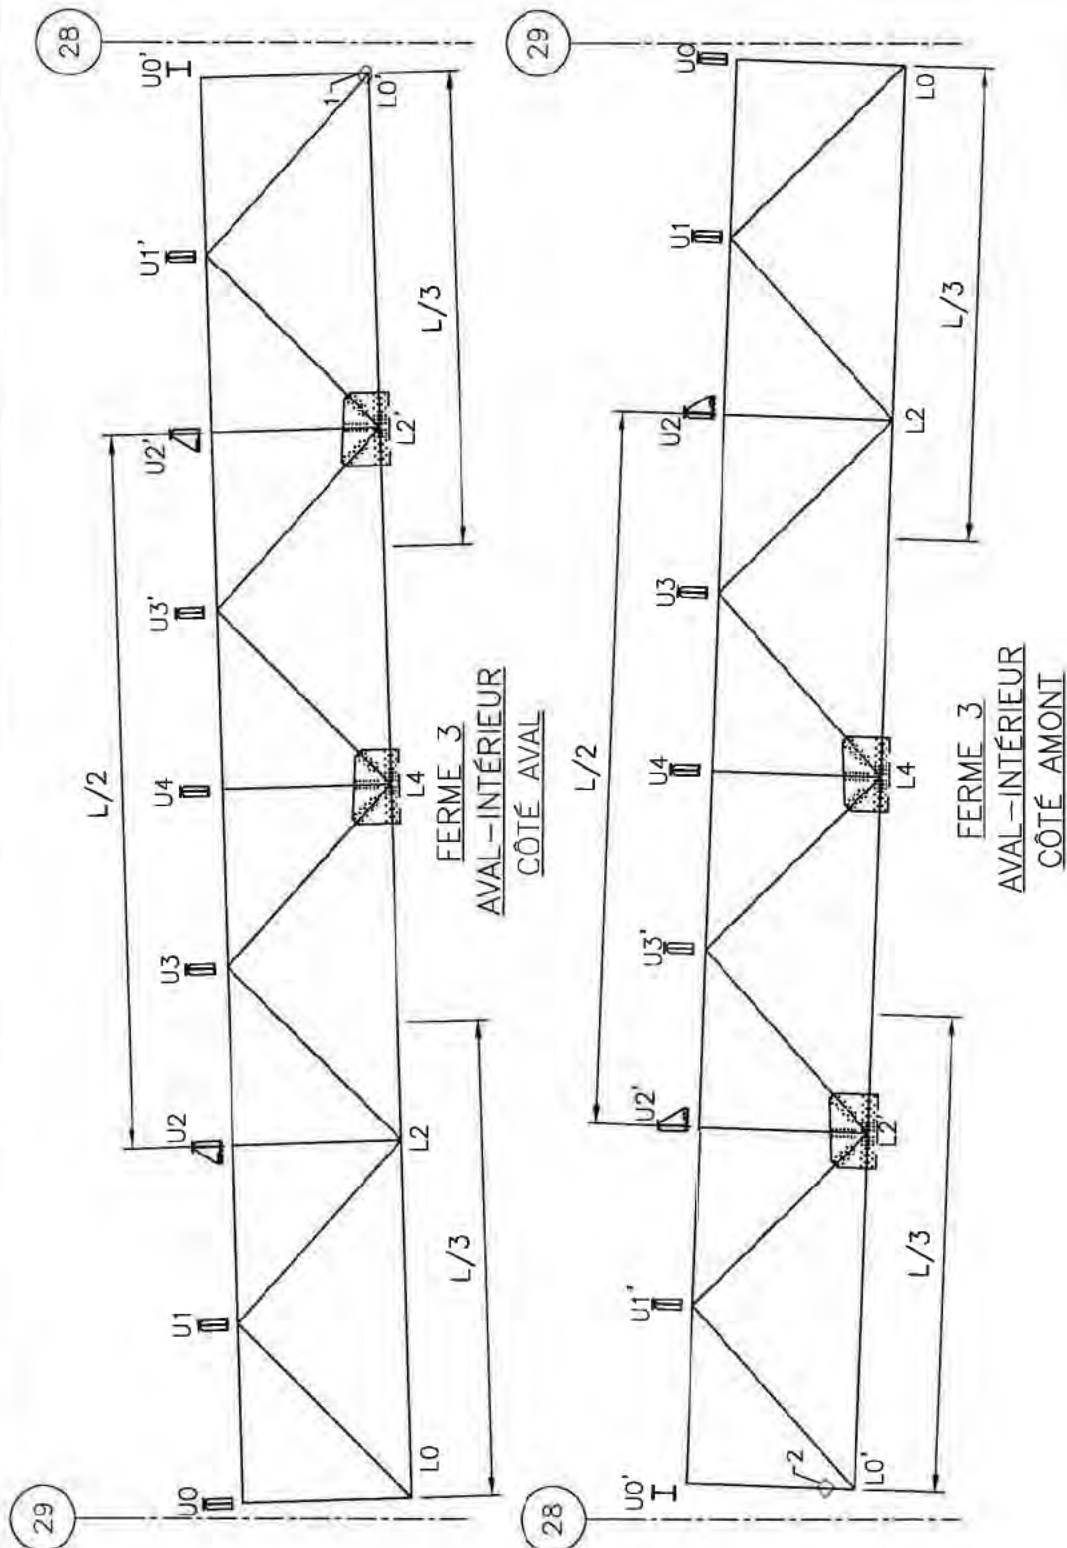
Type : Poutre triangulée.

- 1- PDM A LA BASE (NON-ACCESSIBLE)
- 2- DEFF CORR 8mm
- ***NOTE GÉNÉRALE:
- CORR MOY @ IMP A QQS ENDROITS

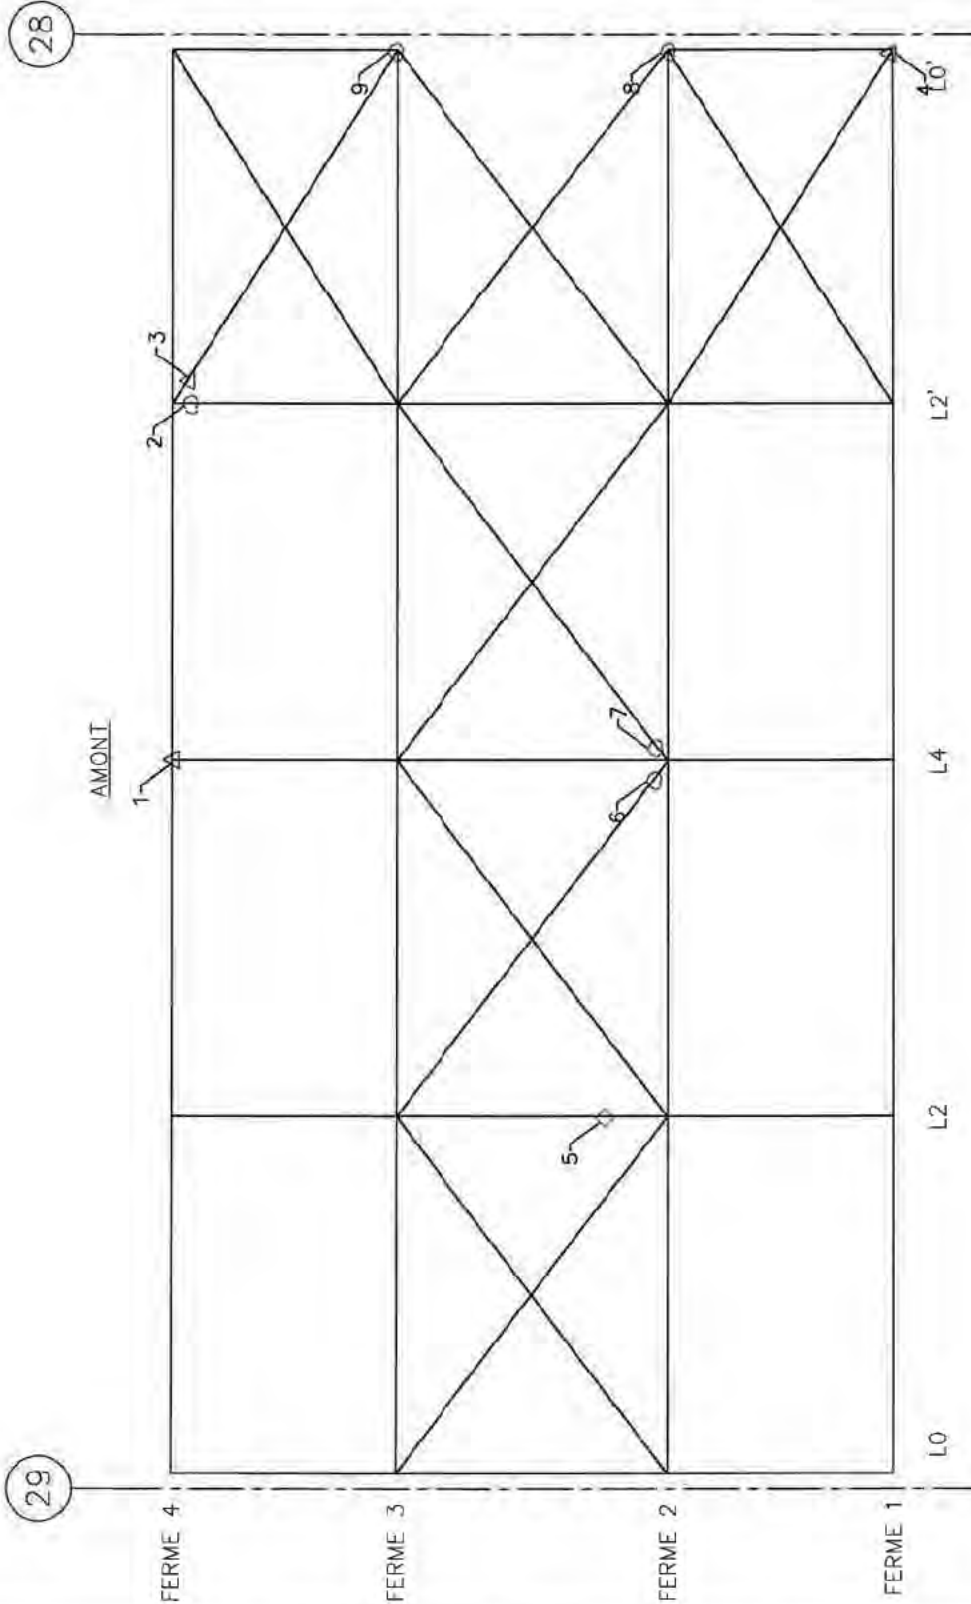
Type : Contrev. horiz. inf.
Échelle: 1:150

- 1- 3X PERF DANS LA PL HORIZONTALE INF.
- 2- PDM 2-5mm SUR LA PL SUP.
- 3- PERF DIAMETRE 20mm
- 4- PDS INFÉRIEUR À 50% + PERF.
- 5- DEFF CORR 12mm
- 6- PDM 4mm
- 7- PDM 6mm
- 8- PDM 7mm DANS LA PLAQUE + PERF.
- 9- PDM SUP. À 30% DE LA PLAQUE DU GOUSSET

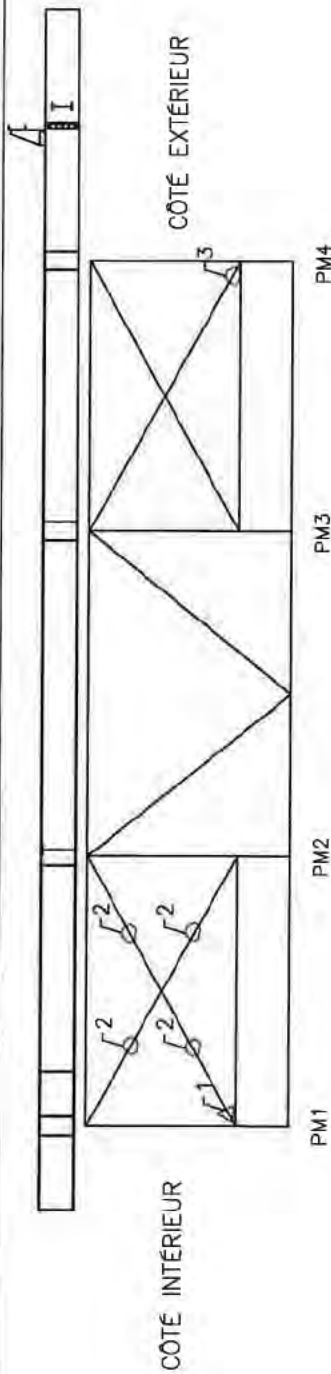
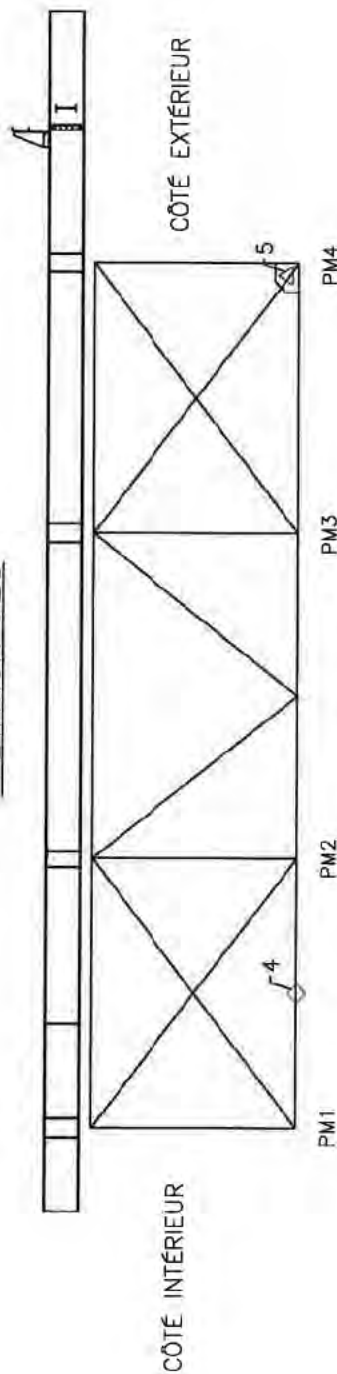
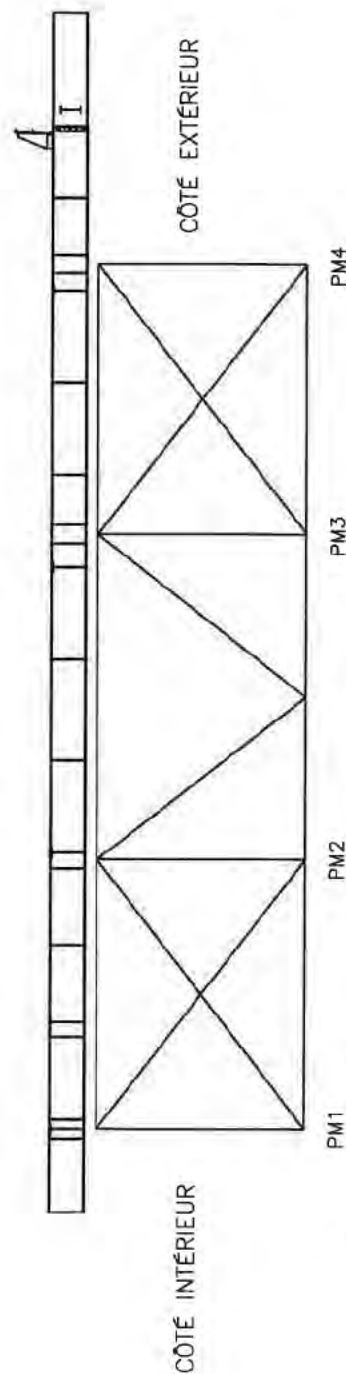
Type : Contrev. trans.
Échelle: 1:125

- 1- PDS 30% A 50% SUR LA PL.
- 2- PDM LÉGER SPORADIQUES
- 3- PDM 2mm
- 4- DEFF CORR 15-30mm DES SEMELLES INF.
- 5- PDS 30% A 50%
- ***NOTE GÉNÉRALE:
- CORR MOY @ T.IMP A QQS ENDROITS

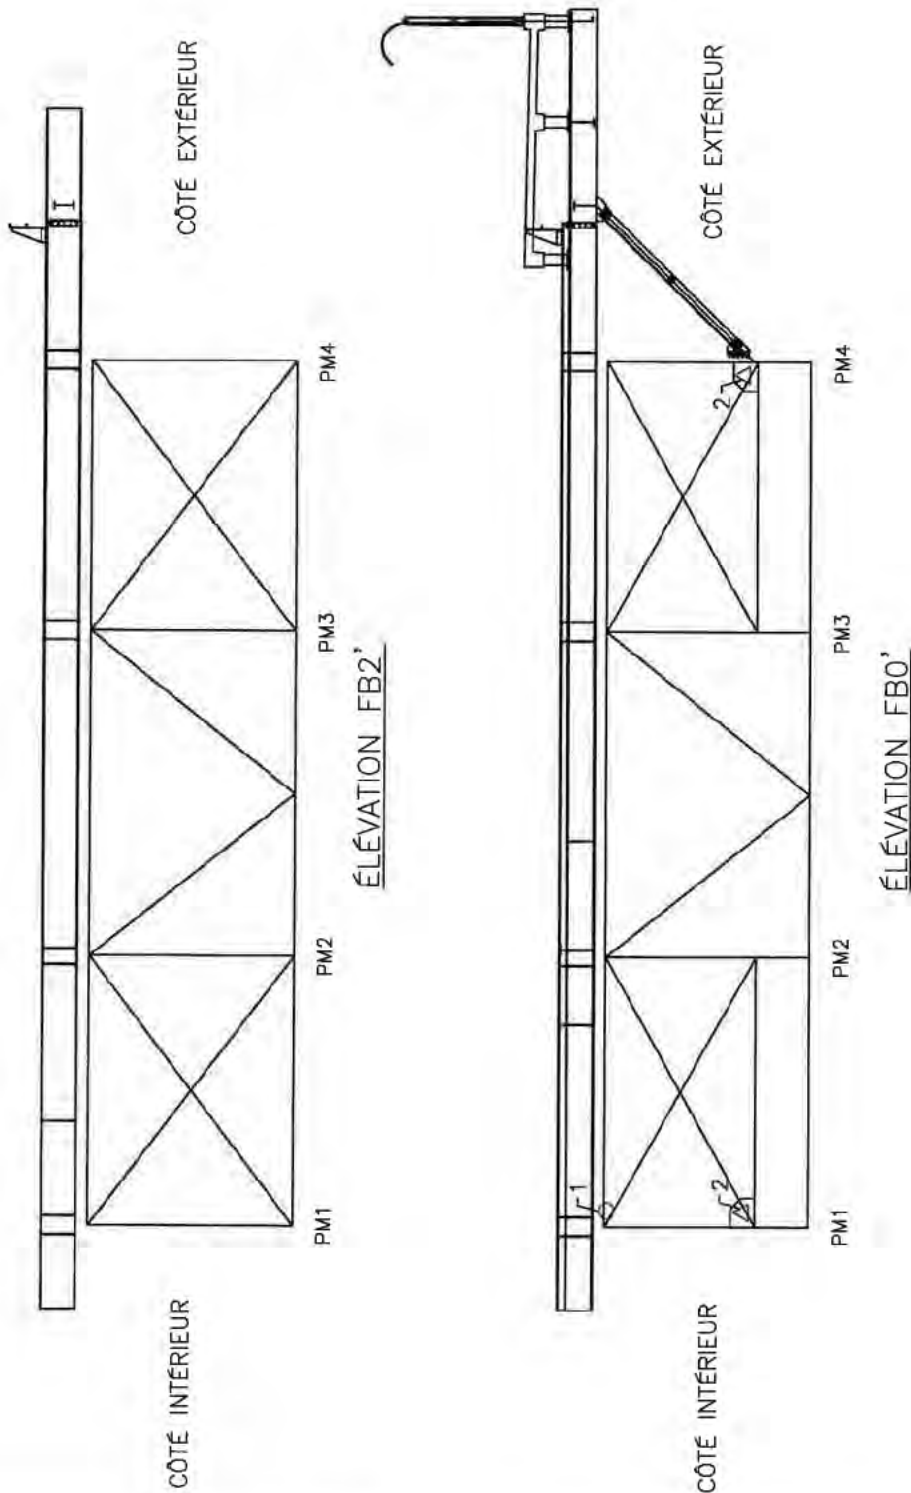
- 1- PDM 3mm GÉN.
- 2- PDS 30% A 50% SUR LA PLAQUE DU GOUSSET
- ***NOTE GÉNÉRALE:
- CORR MOY @ T.IMP A QQS ENDROITS

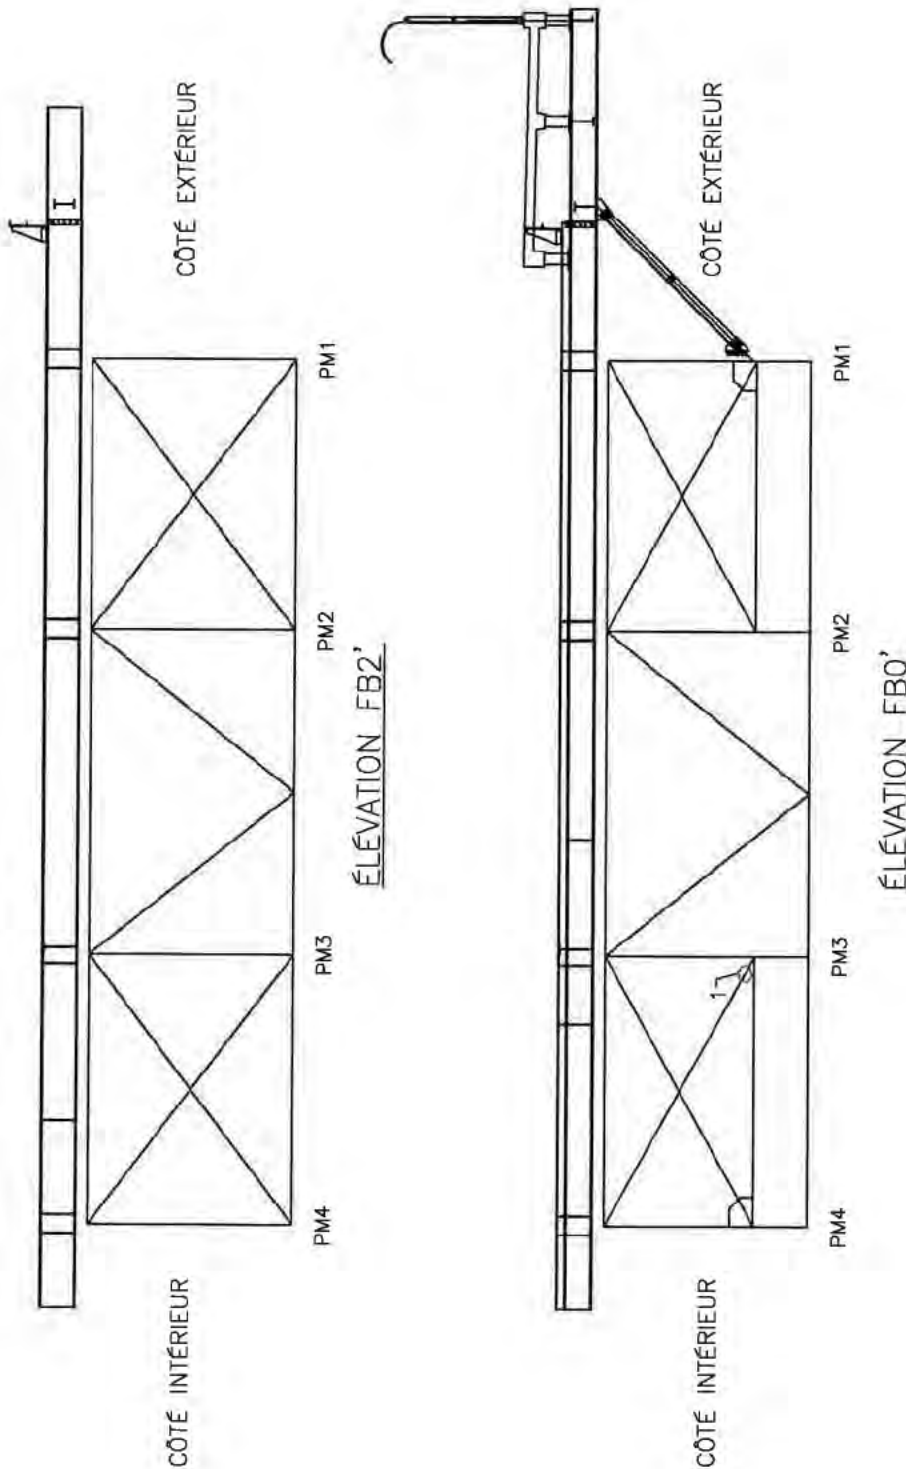
- 1 - PDM 2-4mm
- ***NOTE GÉNÉRALE:
- CORR MOY @ T.IMP A QQS ENDROITS

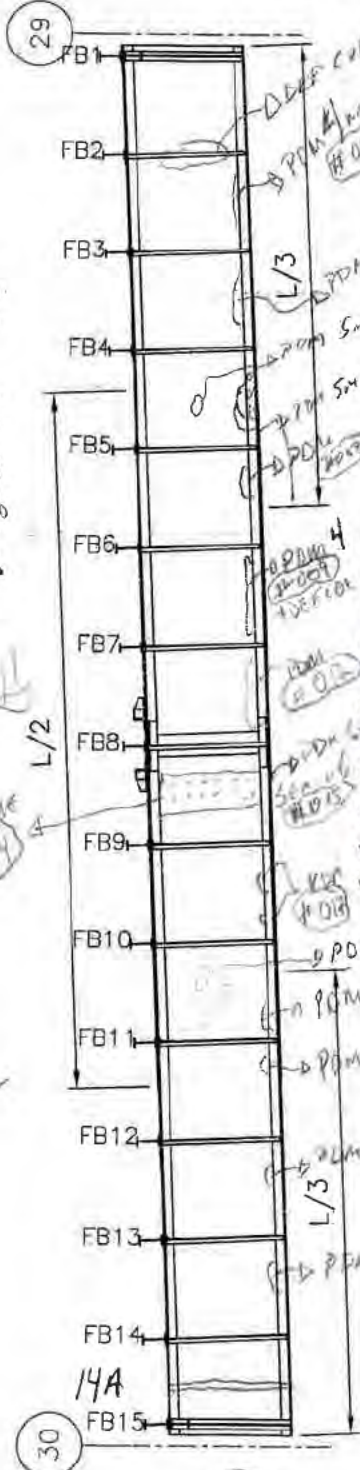
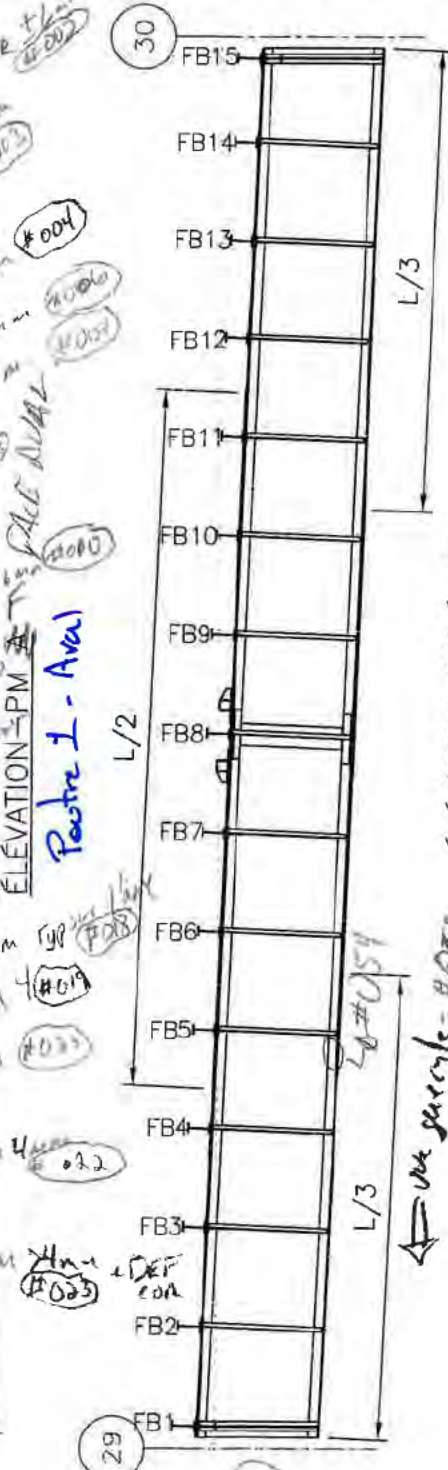
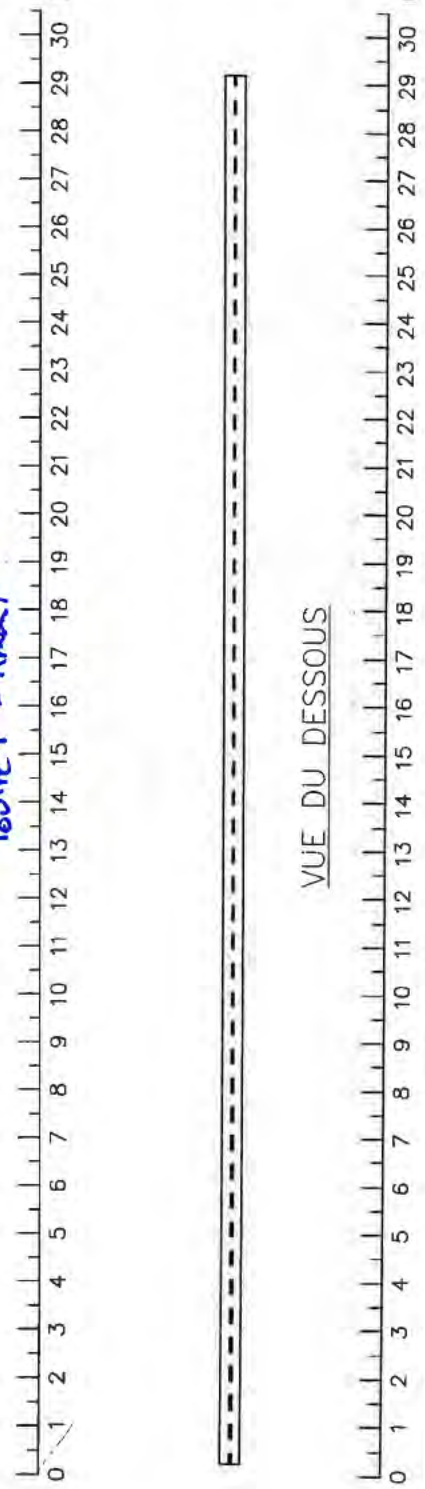
Commentaire et remarques : Zone spirale de corrosion (1-2 mm PDA) - Poutre #013
DEF COR 24 mm des rainures #013

Voir Carl pour def plaque gousset sup

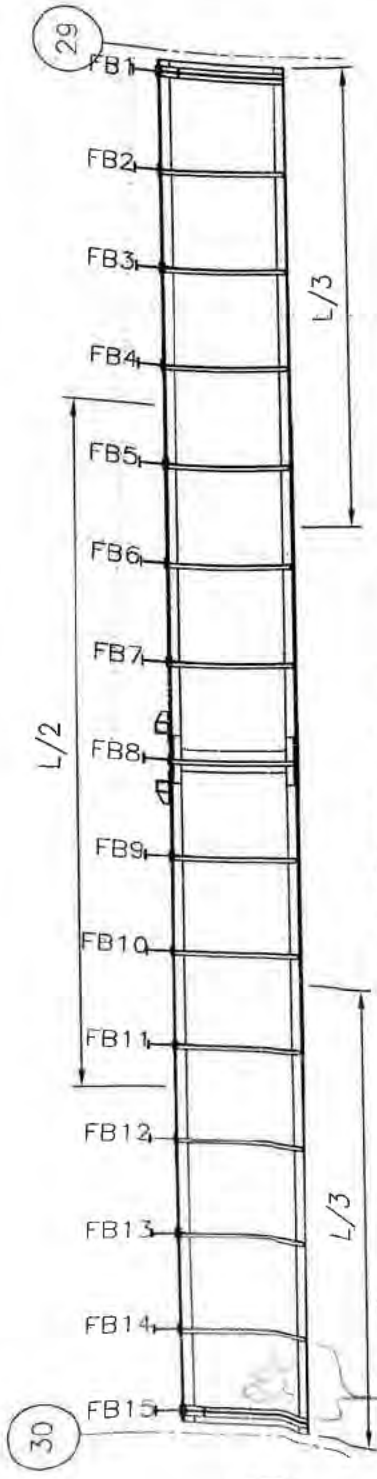
ÉLEVATION-PM A aval

#165, 173
Poutre L/2 - Aval

#167, 168
Poutre L/2 - Aval

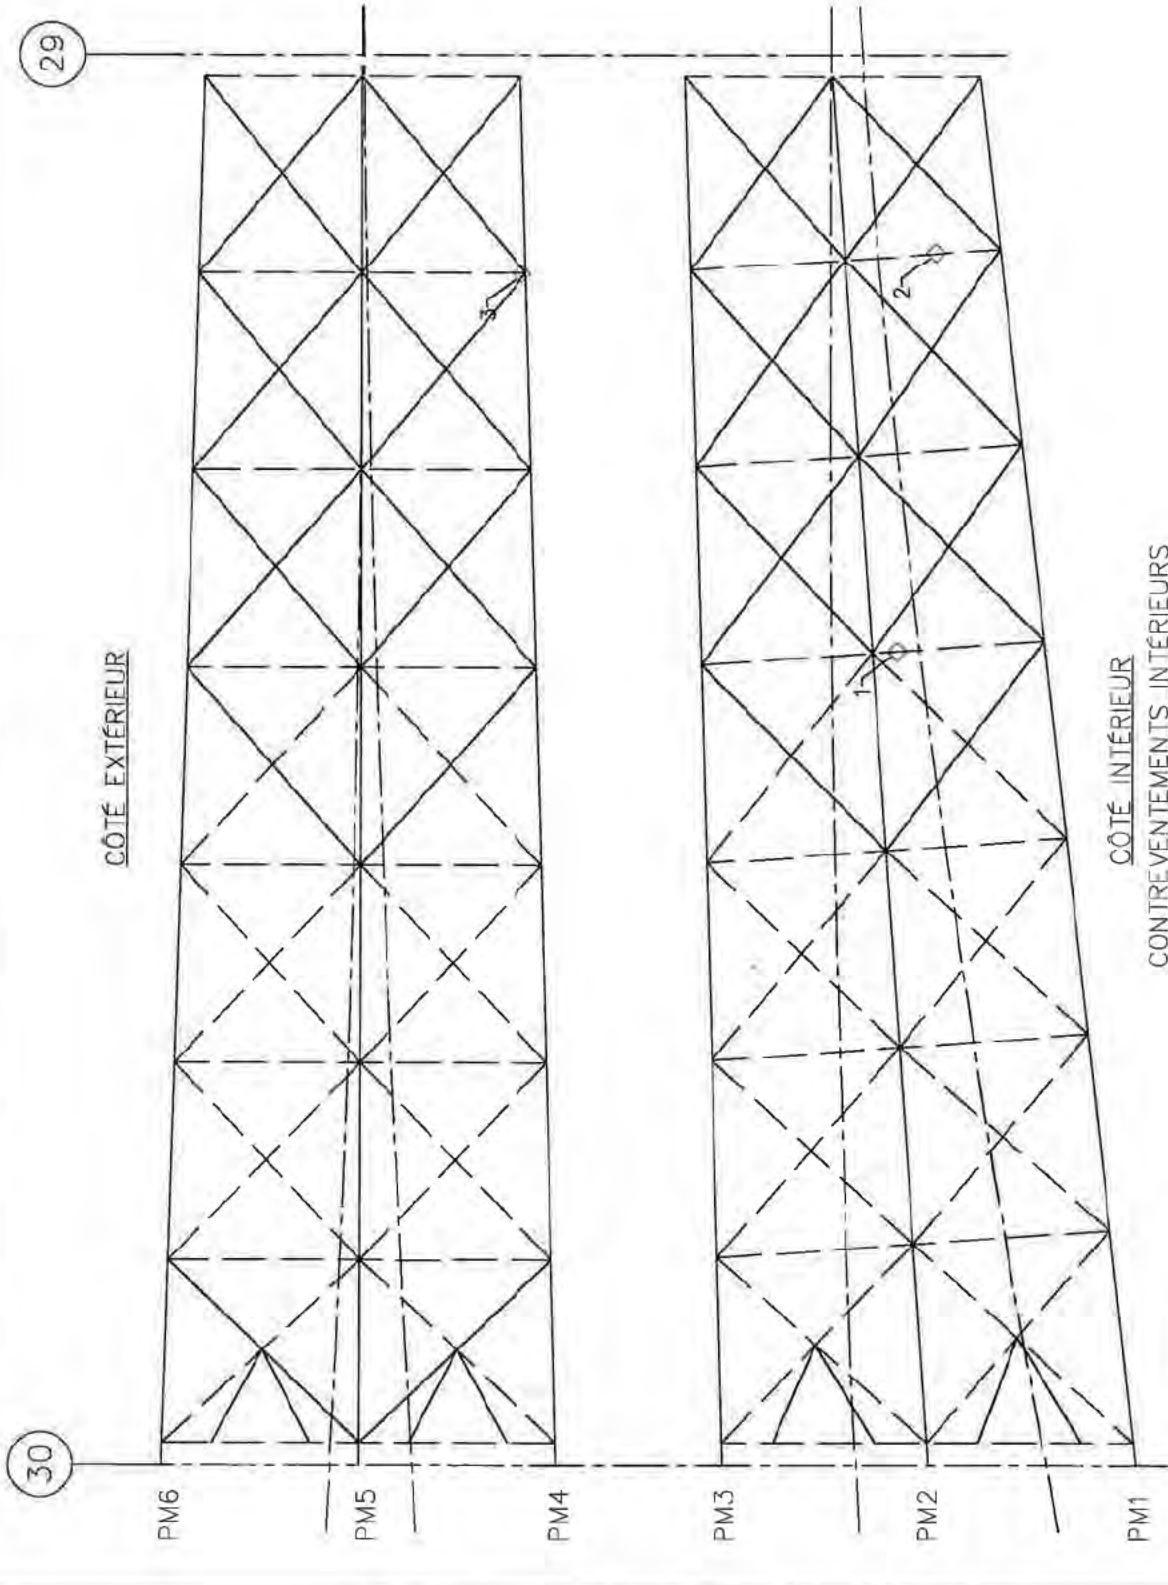
- 1- DÉF CORR 15mm TYPIQUE SUR LES MEMBRURES
- 2- DÉF CORR JUSQU'À 20mm
- 3- DÉF CORR 10-20mm PL D'ASSEMBLAGE
- ***NOTE GÉNÉRALE:
- CORR MOY @ IMP A QQS ENDROITS

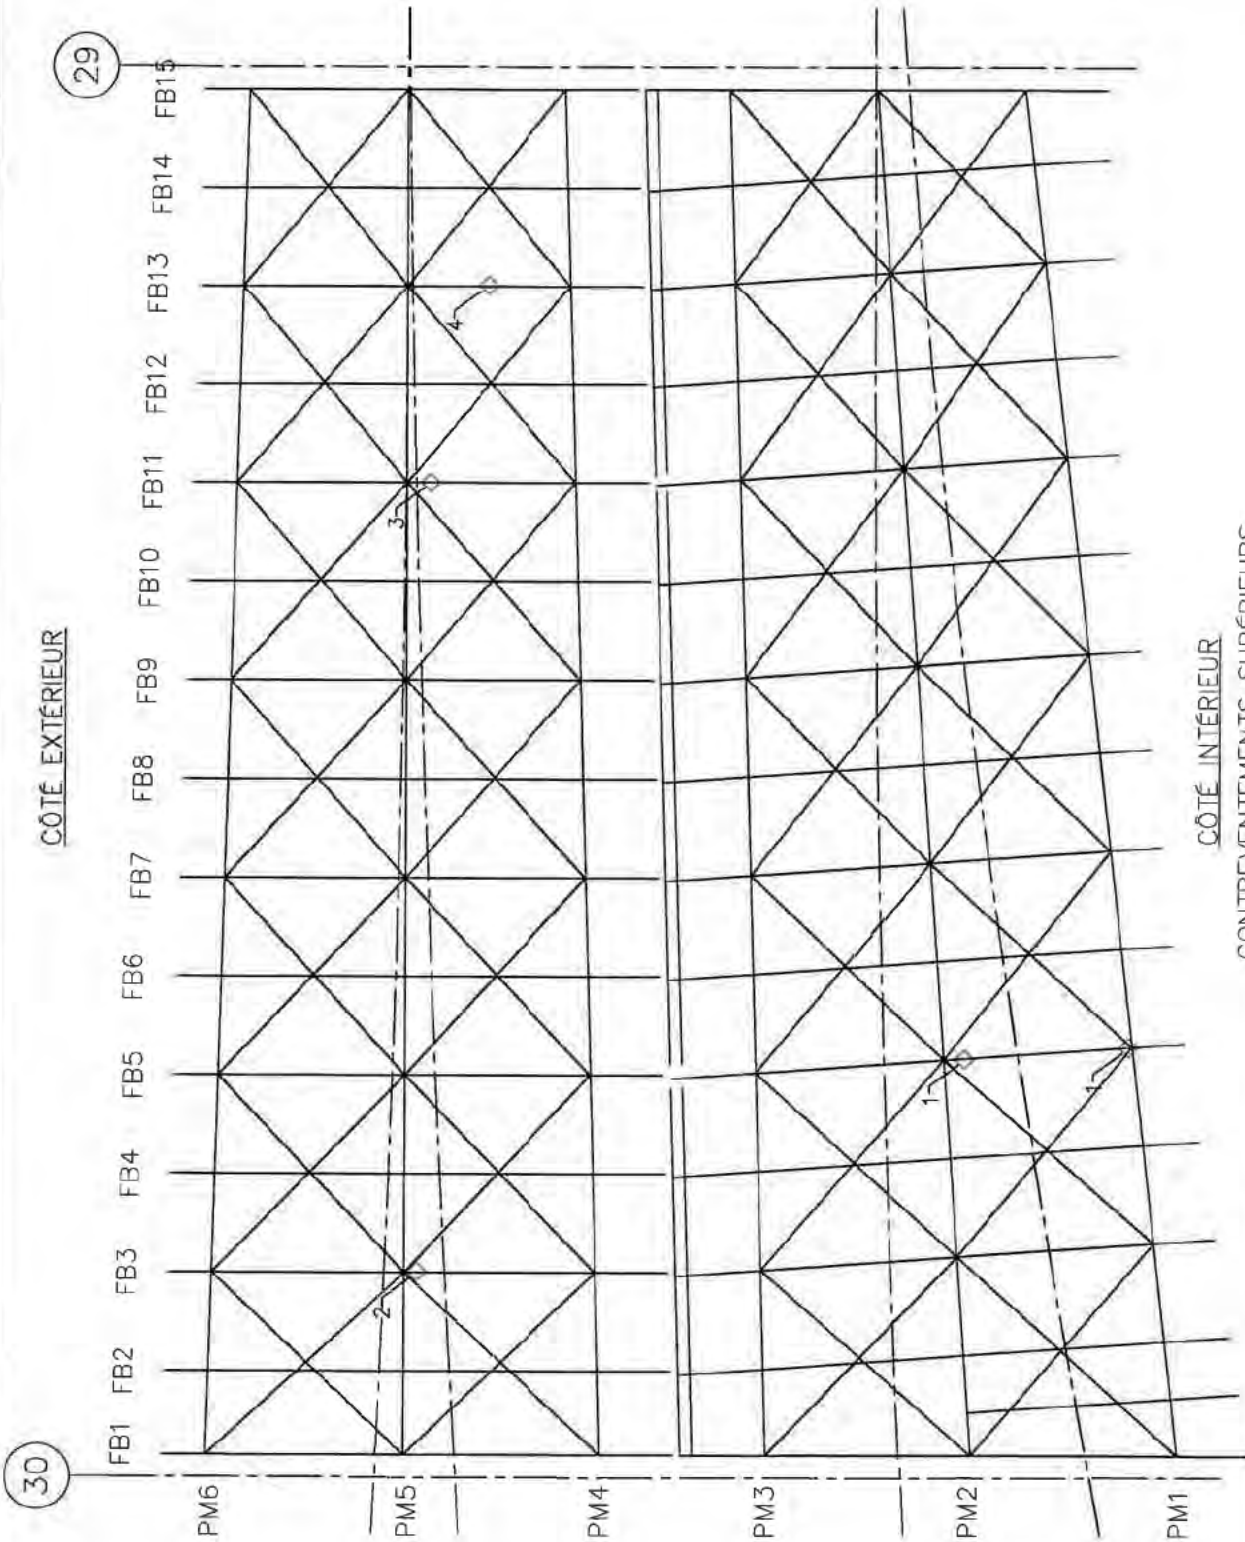
Type : Contrev. horiz. sup.
Échelle: 1:150

- 1- DEFF CORR 10mm TYPIQUE SUR LES PL. DE GOUSSET
 - 2- DEFF CORR 5mm PL. SUP.
 - 3- DEFF CORR 15-20mm
 - 4- DEFF CORR 5-10mm
- ***NOTE GÉNÉRALE:
- CORR MOY A QQS ENDROITS

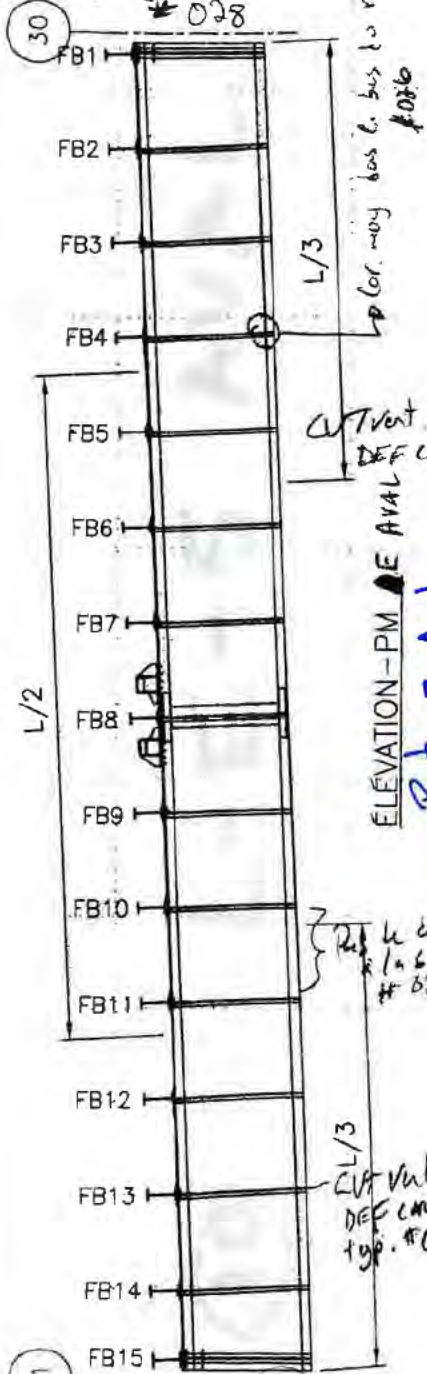
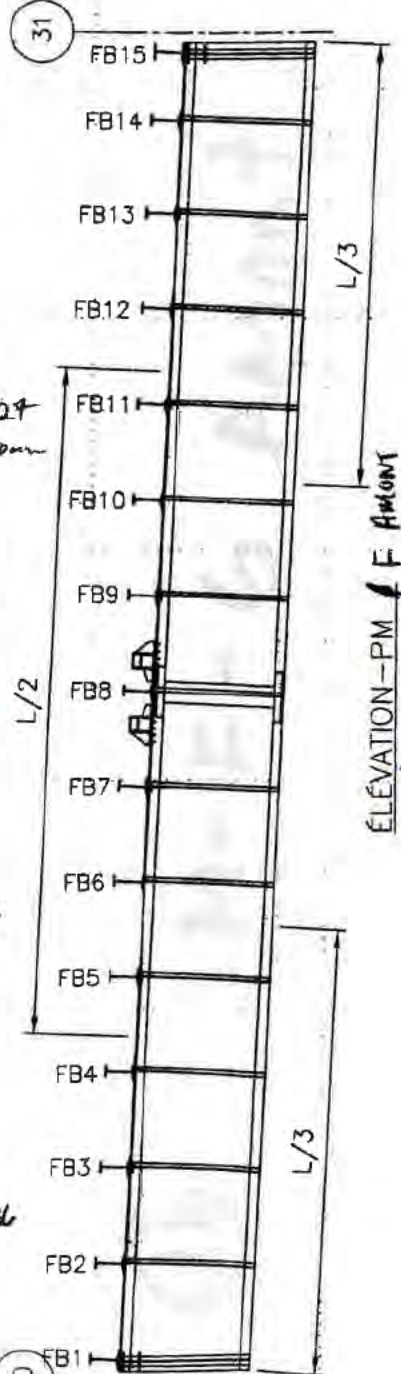
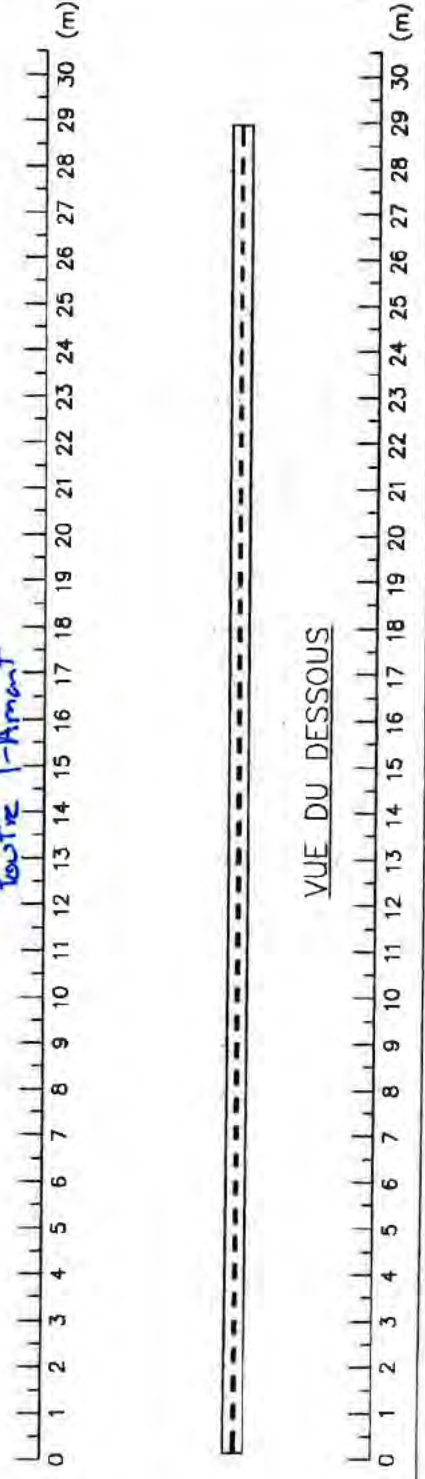
Cor moy et début la poutre
de section de la barre 2cm
Soudé de ligne de vie
#028

Cor Moy à imp. au max des travées transversales RT @ R13 #029, 035, 037

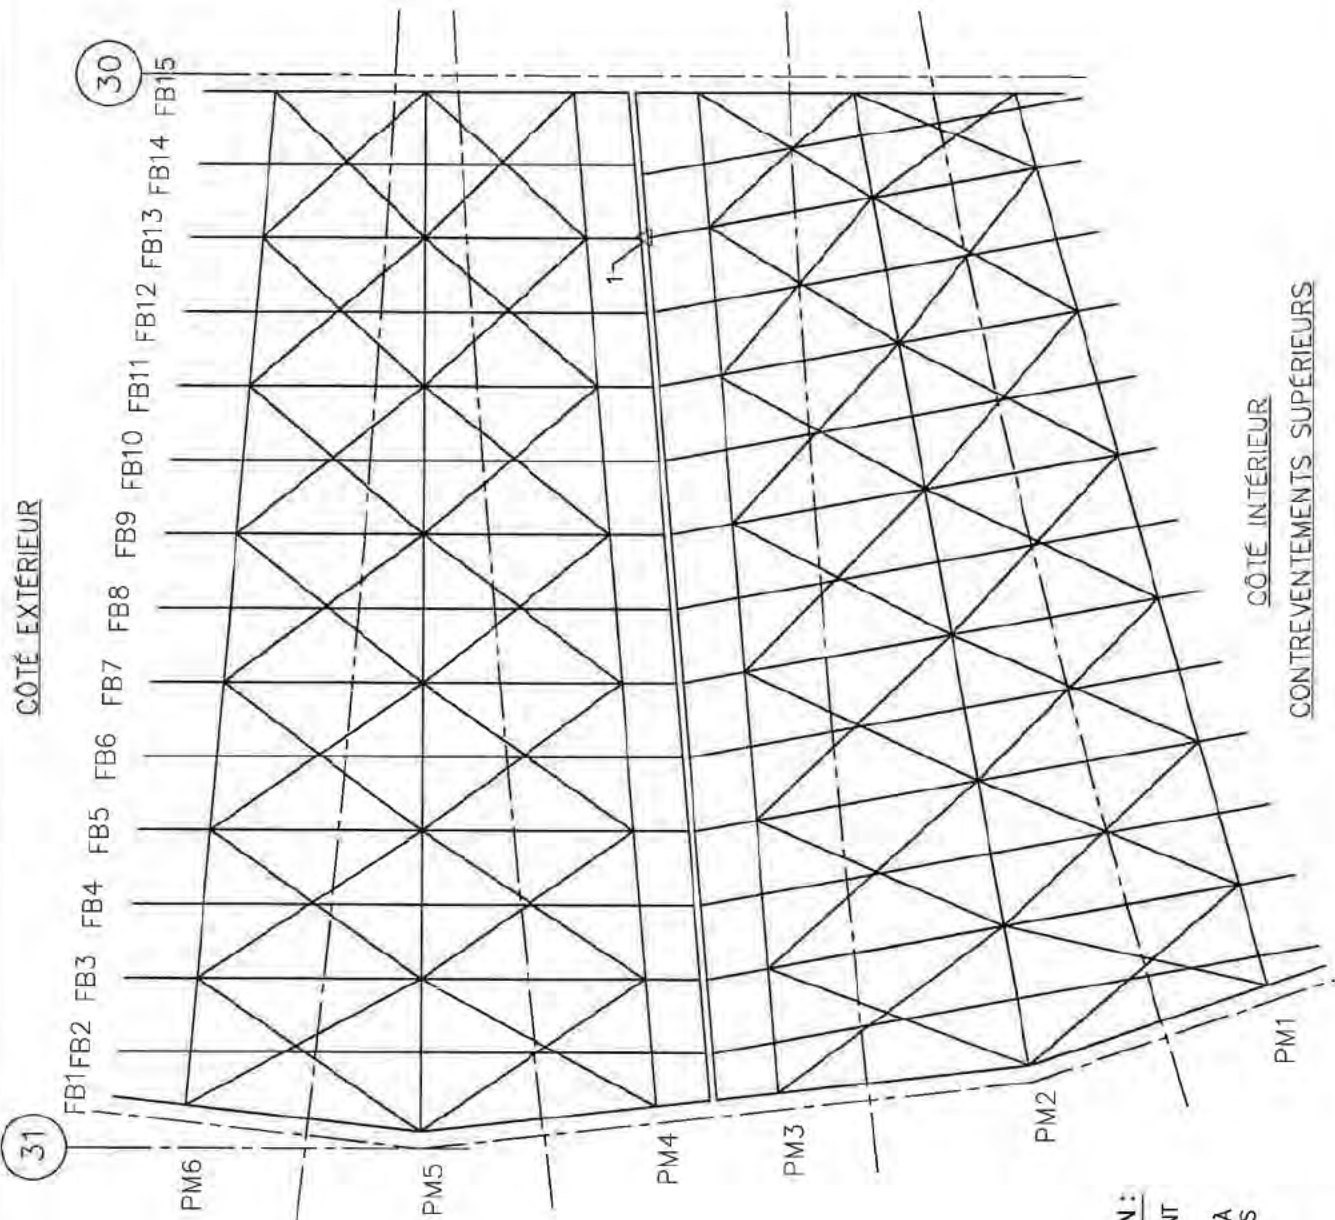
NOTES D'INSPECTION :

- 1 - DRAINAGE DÉFICIENT
- ***NOTE GÉNÉRALE:
- CORR MOY @ IMP À QUELQUES ENDOITS

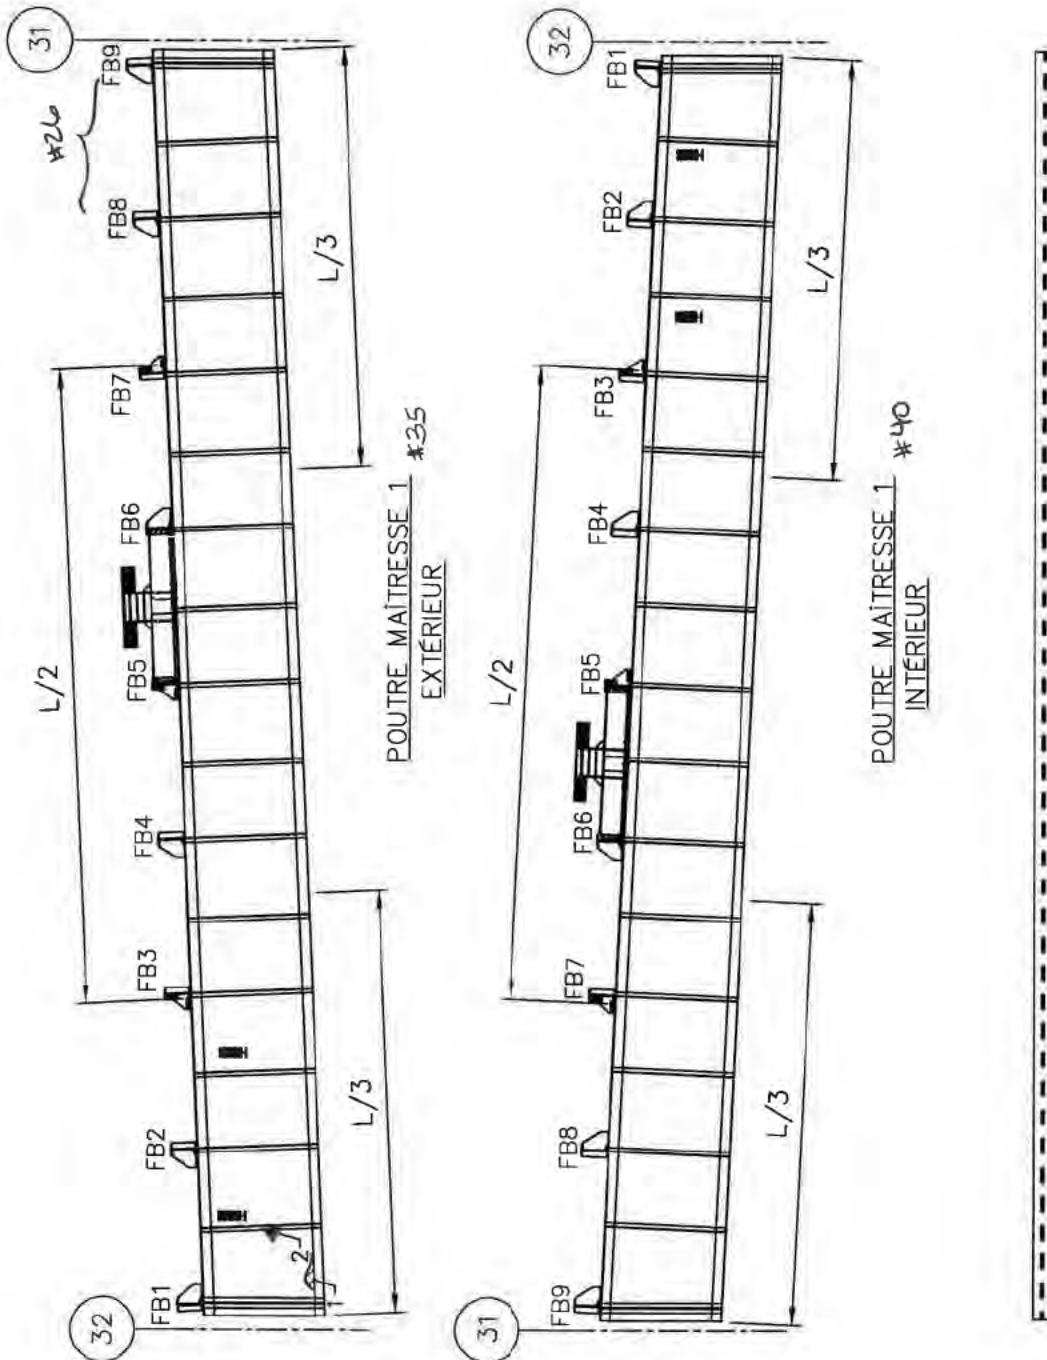
NOTES D'INSPECTION :

- 1- PDM 2-3mm BAS DE L'ÂME SUR TOUTE LA LONGUEUR #33
- 2- DEFF CORR 10mm RADISSEUR #34
- ***NOTES GÉNÉRALES:
- DEFF CORR JUSQU'A 8mm SEMELLE INF. SUR TOUTE LA LONGUEUR #30-31
- CORR MOY @ IMP A QQS ENDROITS
