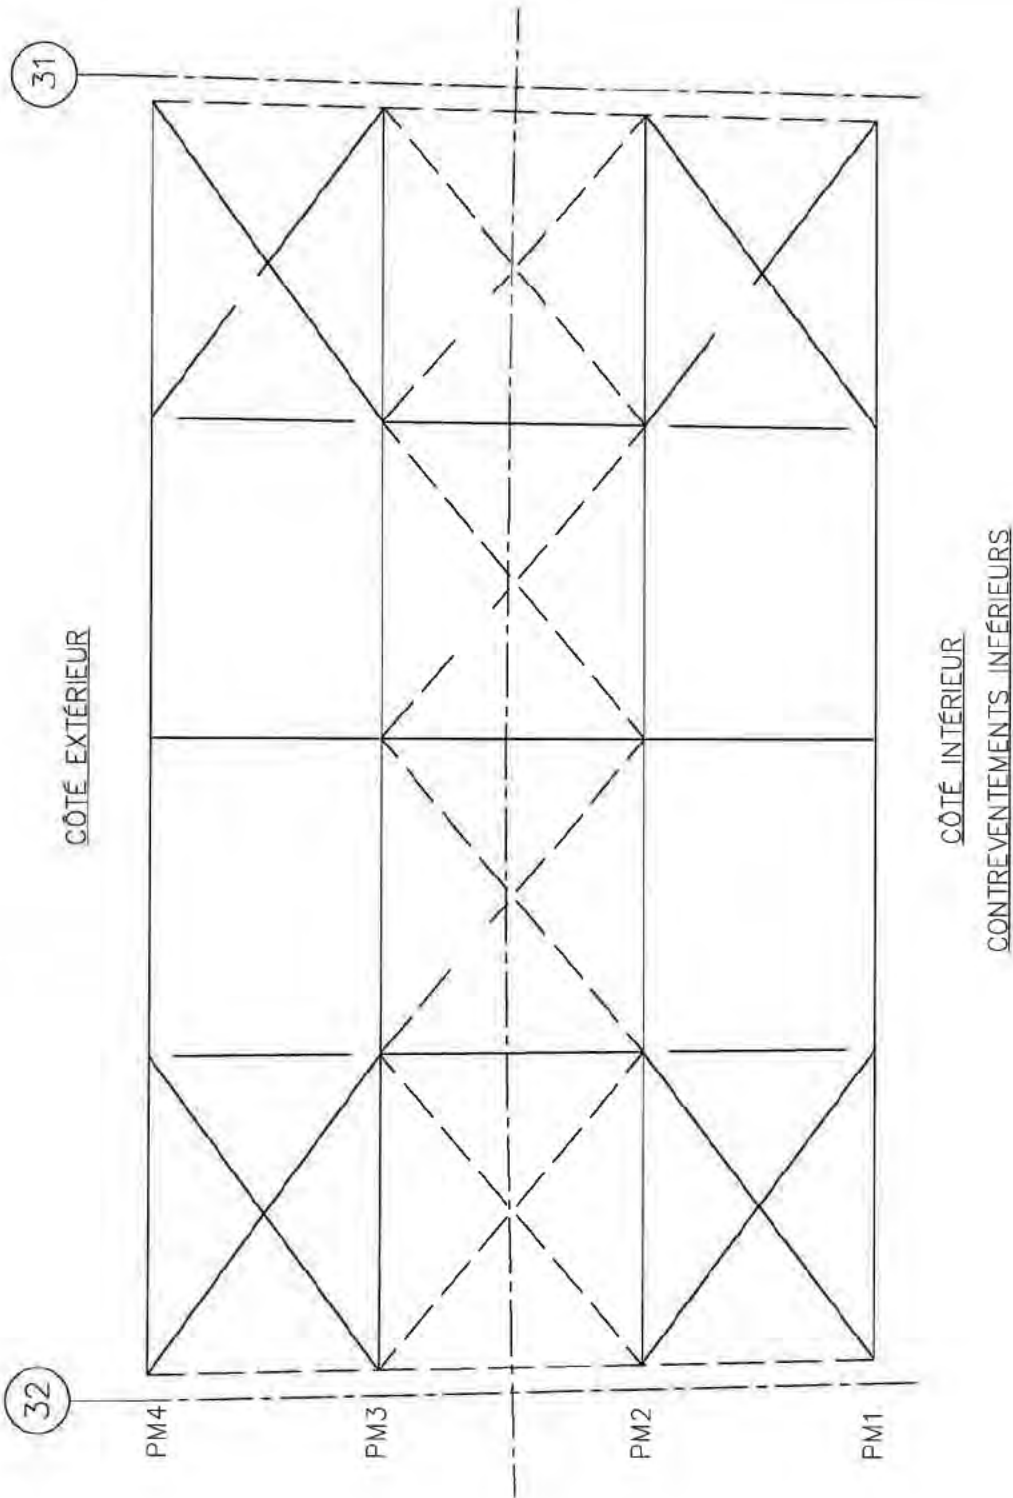
NOTES D'INSPECTION :

- ***NOTES GÉNÉRALES:
- CORR MOY @ IMP A QQS ENDROITS
- DEF CORR LÉGER @ MOY DES PL D'ASSEMBLAGE

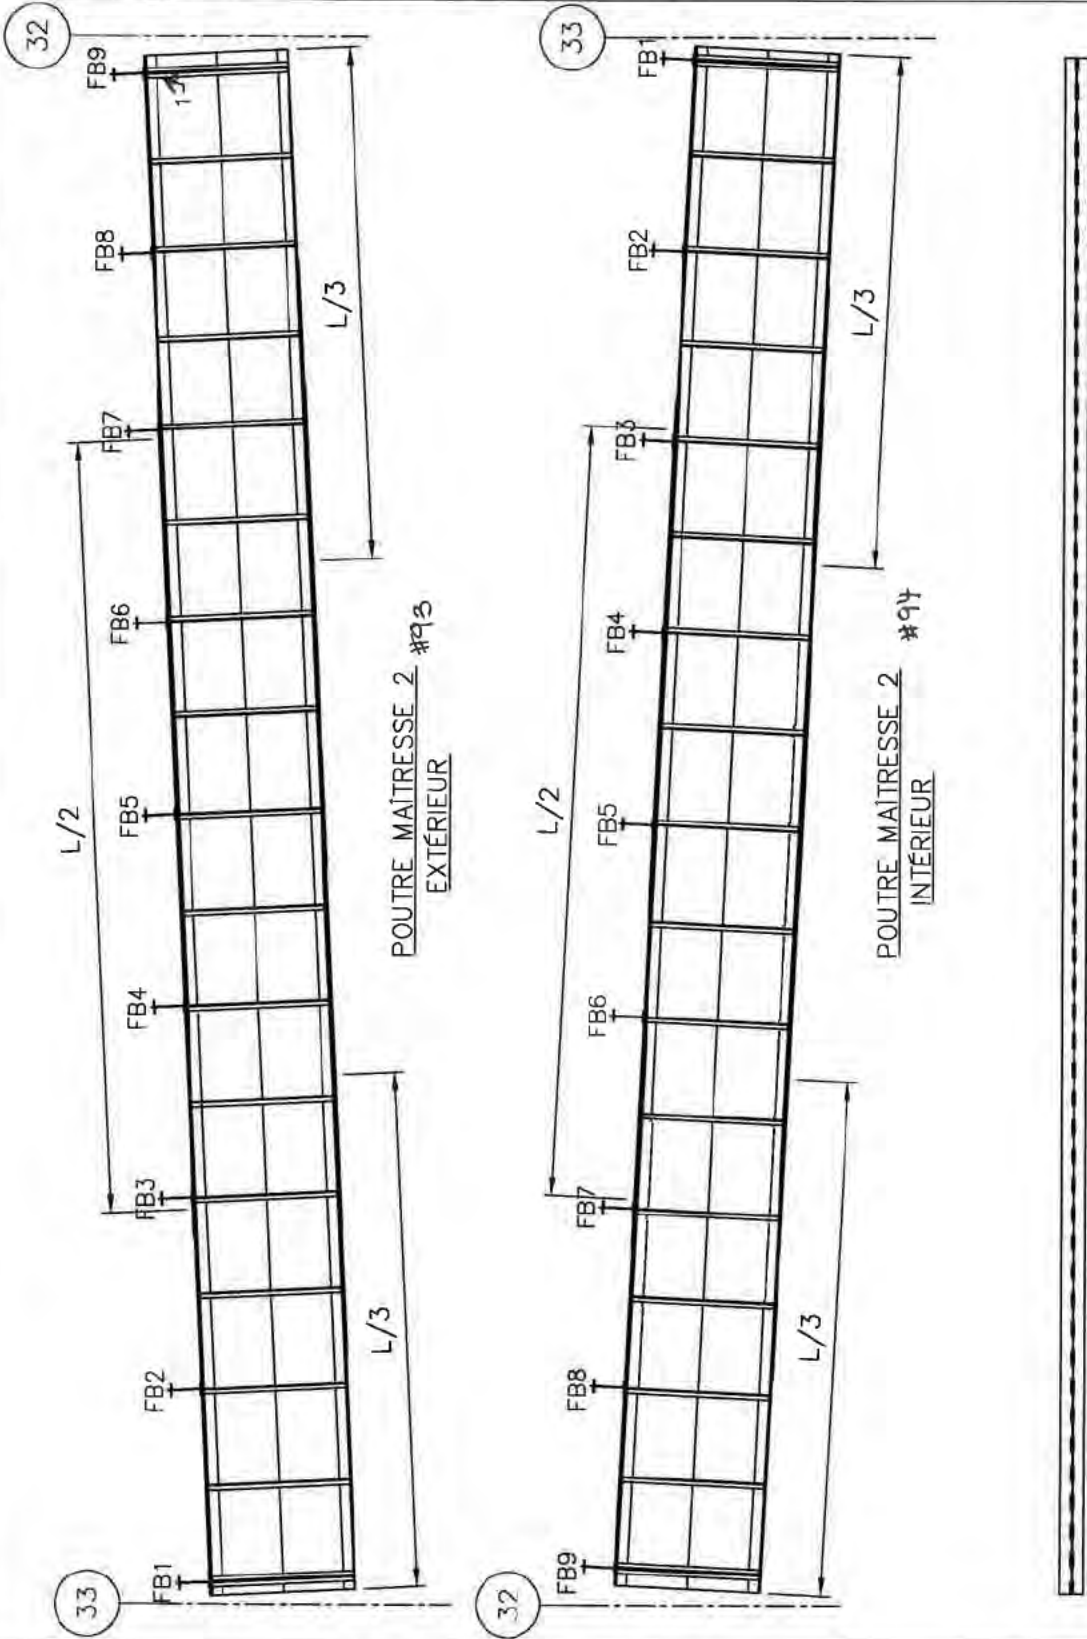
NOTES D'INSPECTION :

- 1- DEFF CORR 10mm RAIDISSEUR #74
- ***NOTES GÉNÉRALES:
- DEFF CORR JUSQU'À 35mm SEMELLE INF. TOUTE LA LONGUEUR #65 @ 68
- DEFF CORR JUSQU'À 8mm SEMELLE SUP. TOUTE LA LONGUEUR #70-71
- CORR MOY @ IMP À QQS ENDROITS
