FICHE D'INSPECTION DE LA STRUCTURE D'ACIER

Travée : 32 - 33 (POUTRE 3) Section : 2

Type : Poutre Maître

Date : 2014-07-15

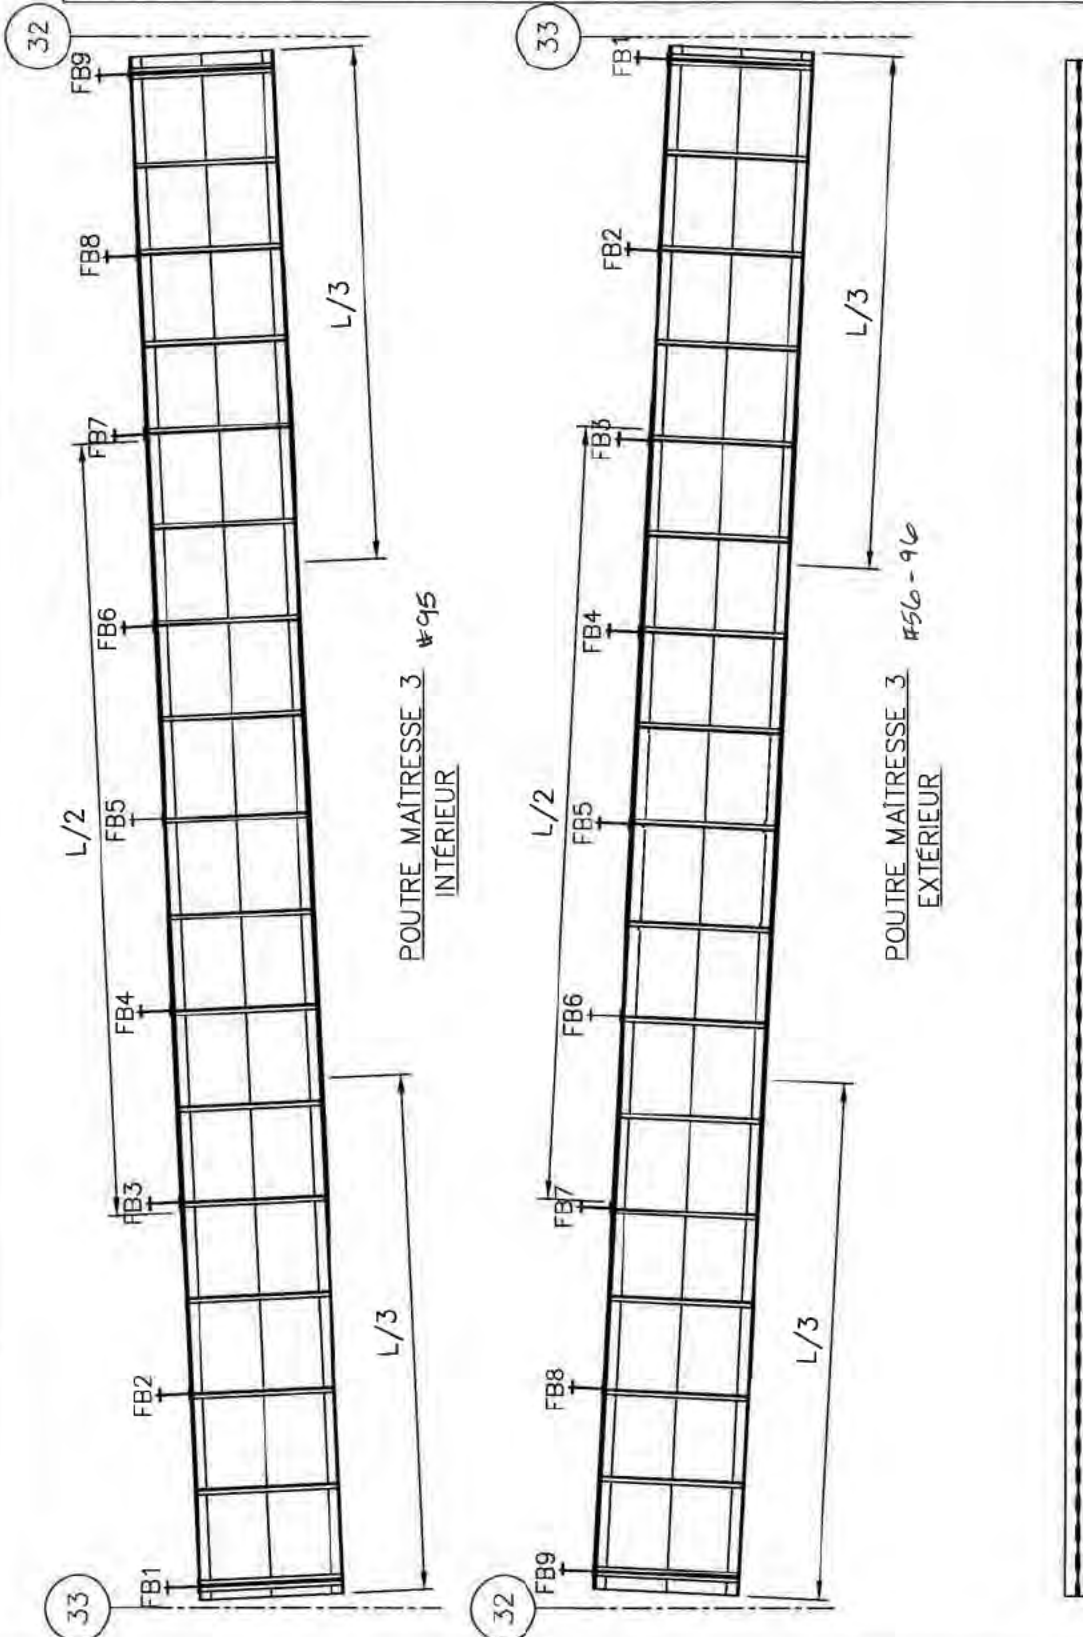
- DEFF CORR JUSQU'À 6mm SEMELLE SUP. TOUTE LA LONGUEUR
- DEFF CORR JUSQU'À 25mm SEMELLE INF. TOUTE LA LONGUEUR # 61 @ 63
- CORR MOY @ IMP A QQS ENDROITS

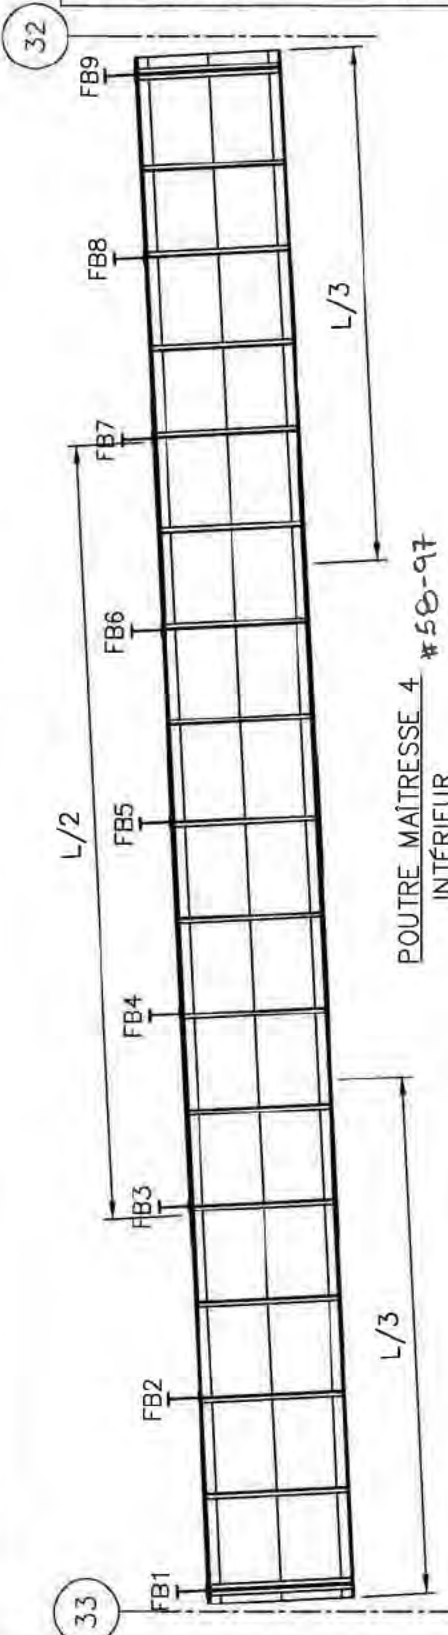
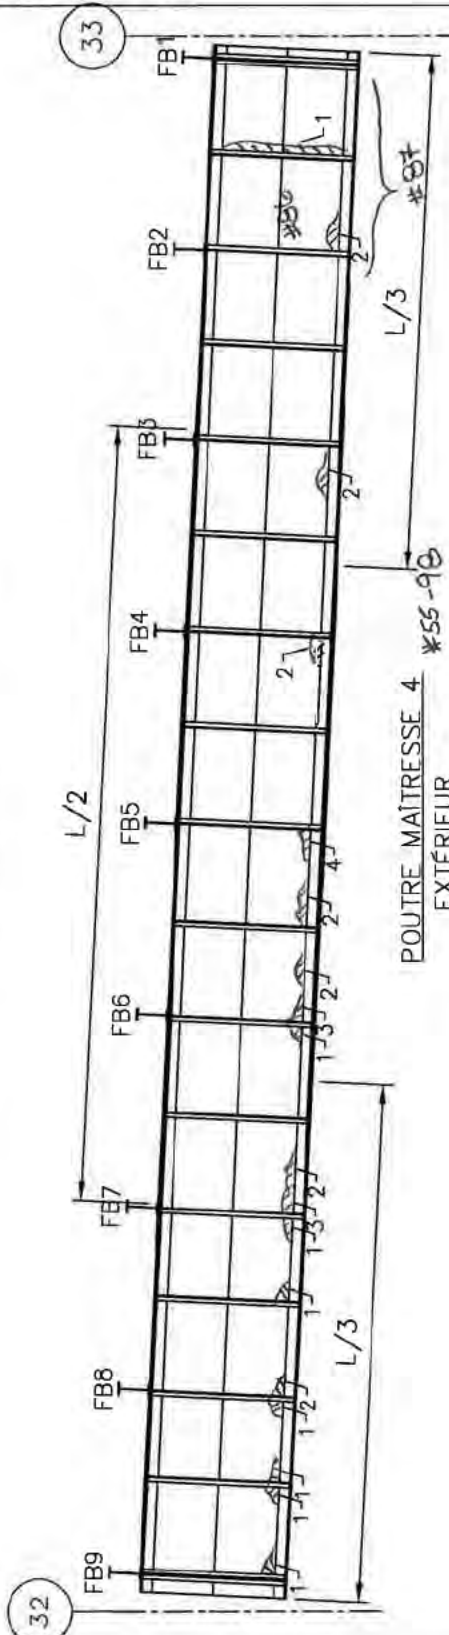
SEMELLE INFÉRIEURE #55-98  
VUE DU DESSOUS

- 1- PDM 1-2mm BAS PL ÂME
- 2- PDM 2-3mm BAS PL ÂME
- 3- PDM 3-4mm BAS PL ÂME
- 4- PDM 4-5mm BAS PL ÂME

- DEFF CORR JUSQU'À 10mm SEMELLE SUP, TOUTE LA LONGUEUR #84
- DEFF CORR JUSQU'À 35mm SEMELLE INF, TOUTE LA LONGUEUR #51@53
- PELADE REVÊTEMENT DE PEINTURE SUR TOUTE LA LONGUEUR
- CORR MOY @ IMP A QQS ENDROITS

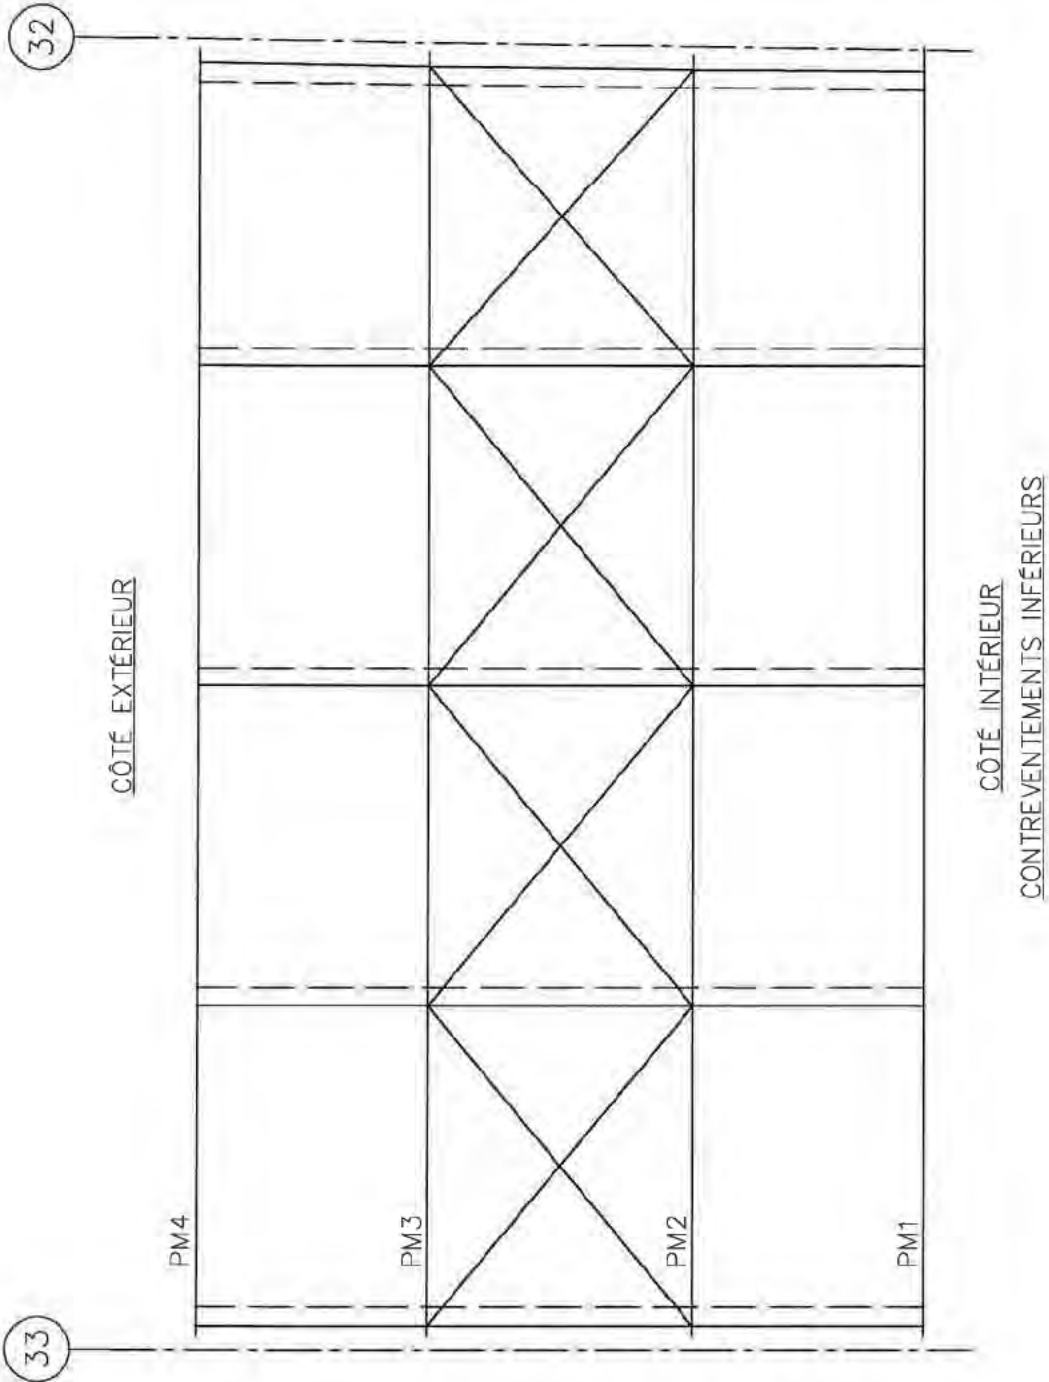
Type : Contrev. horiz. inf.  
Échelle: 1:150

- \*\*\*NOTES GÉNÉRALES:  
- CORR MOY @ IMP A QQS ENDROITS  
- DEF CORR MOY @ IMP DES PL D'ASSEMBLAGE

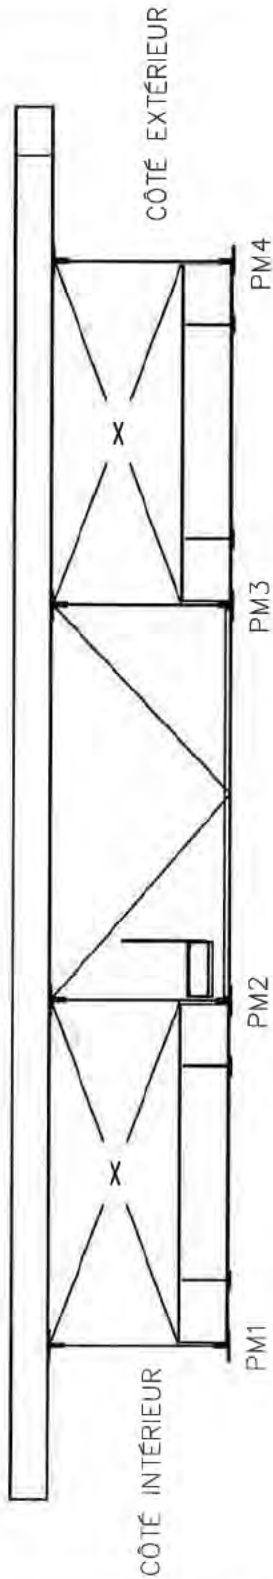
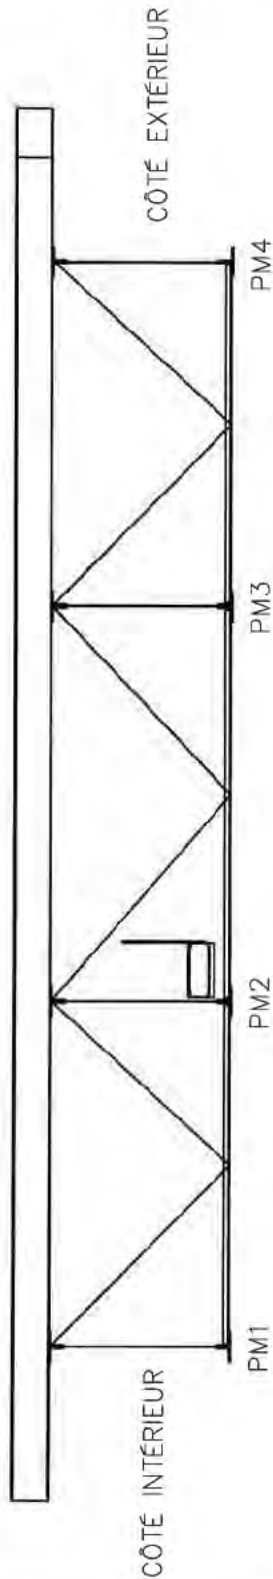
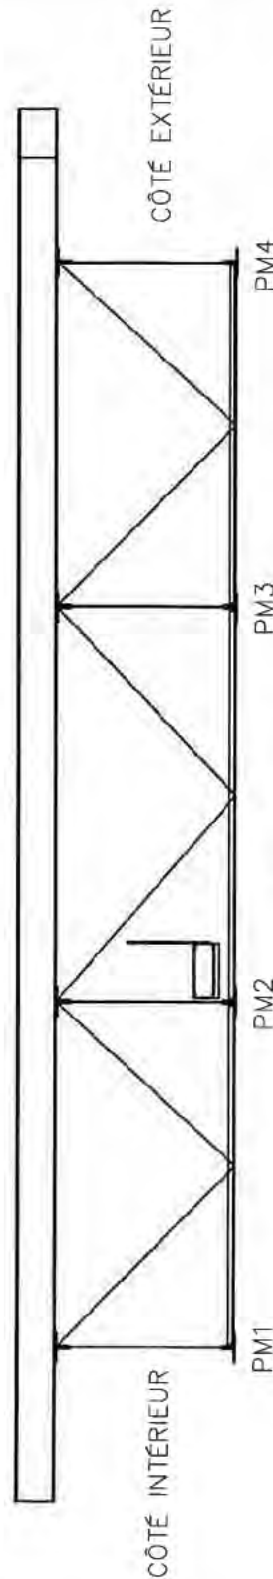
Type : Transversales  
Échelle: 1:100

- \*\*\*NOTES GÉNÉRALES:  
- CORR MOY @ IMP A QQS ENDRITOIS  
- DEF CORR LÉG @ MOY DES PL D'ASSEMBLAGE

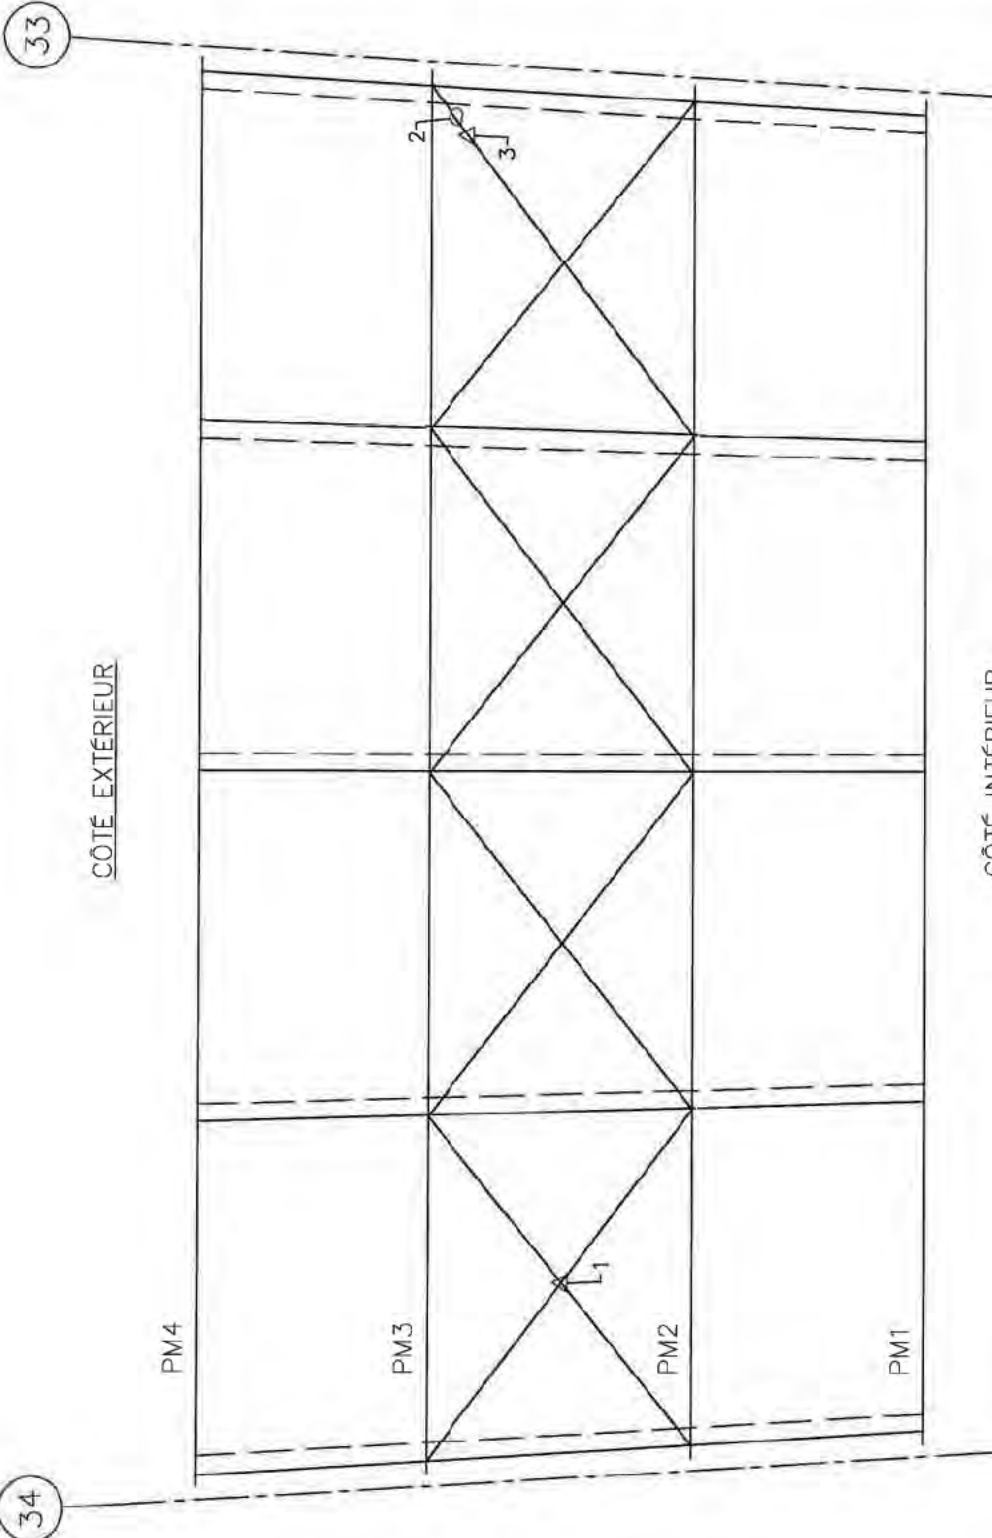
- 1 - CORR MOY
- 2 - PDM 1-3mm
- 3 - DEF CORR 7mm
- \*\*\*NOTES GÉNÉRALES:
- CORR MOY A QQS ENDROITS
- DEF CORR MOY PL D'ASSEMBLAGE

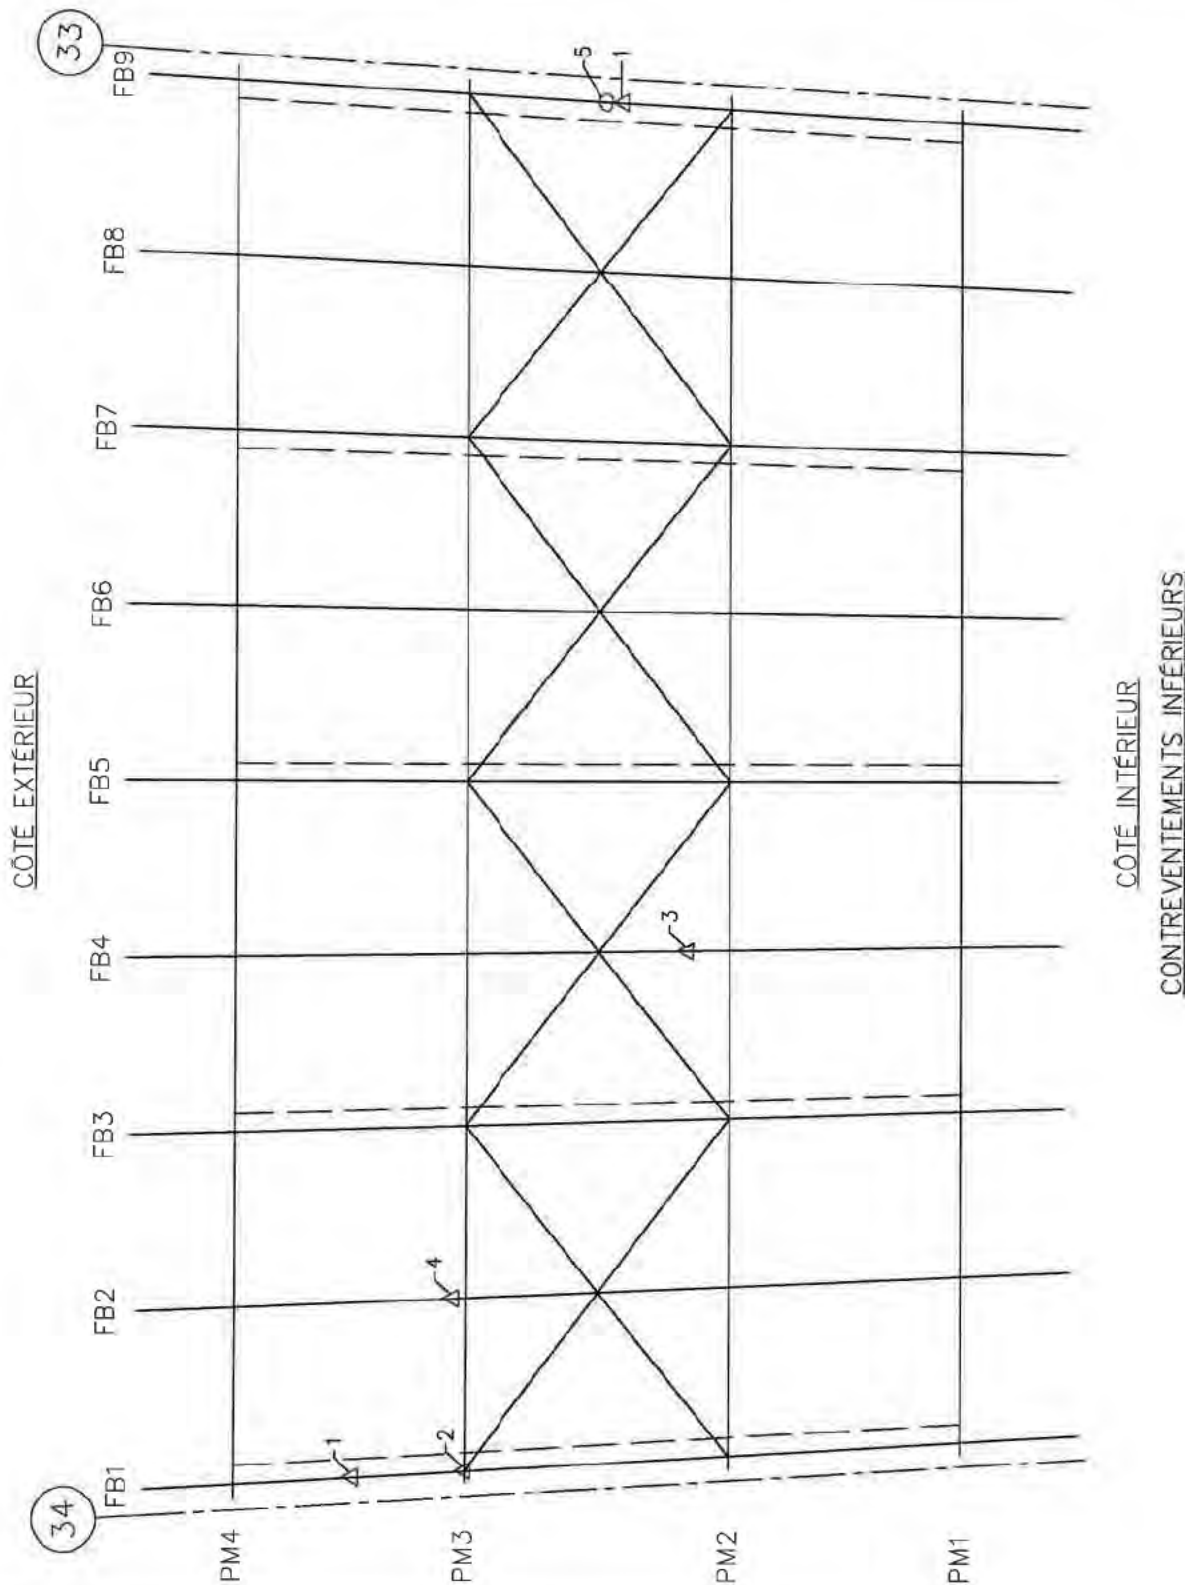
Type : Contrev. horiz. sup.  
Échelle: 1:150

- 1- CORR LEG @ MOY
- 2- CORR MOY
- 3- CORR MOY @ IMP
- 4- CORR IMP LOC.
- 5- PDM LEG SUR AME

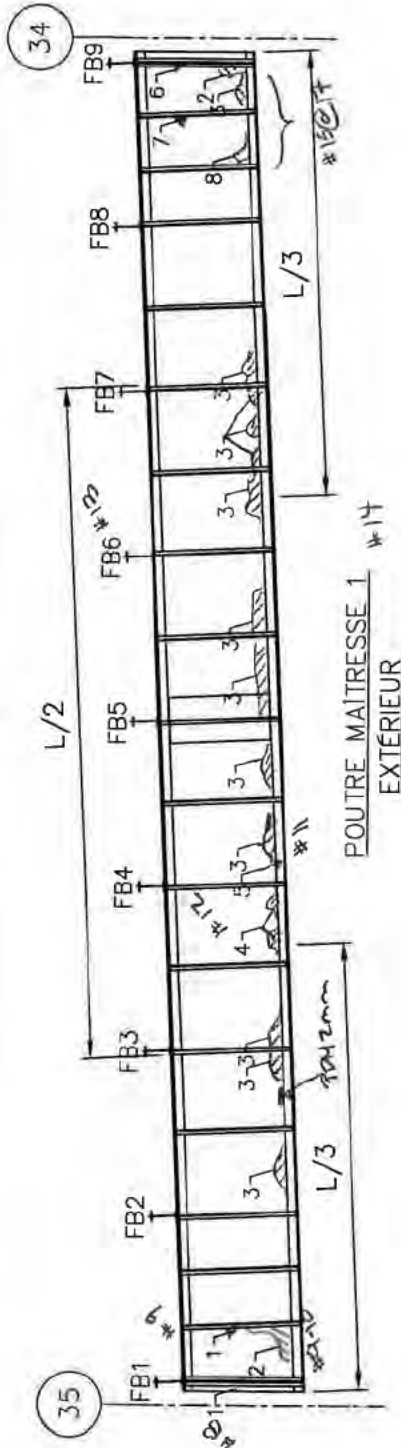
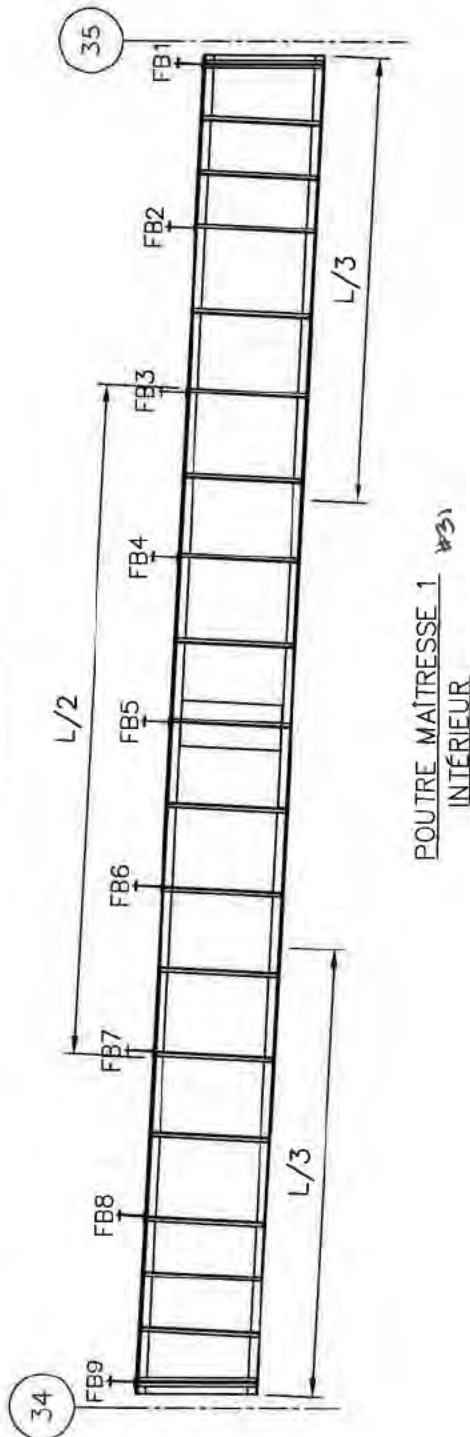
- 1- DEFF CORR 12mm RAIDISSEUR
- 2- PDM 4-5mm SURFACE DE L'ÂME
- 3- PDM 1-3mm BAS DE L'ÂME
- 4- PDM 3-4mm BAS DE L'ÂME
- 5- DEFF CORR 5mm SEMELLE INF.
- 6- DEFF CORR 10mm RAIDISSEUR
- 7- DEFF CORR 20mm RAIDISSEUR
- 8- PDM 1mm ÂME

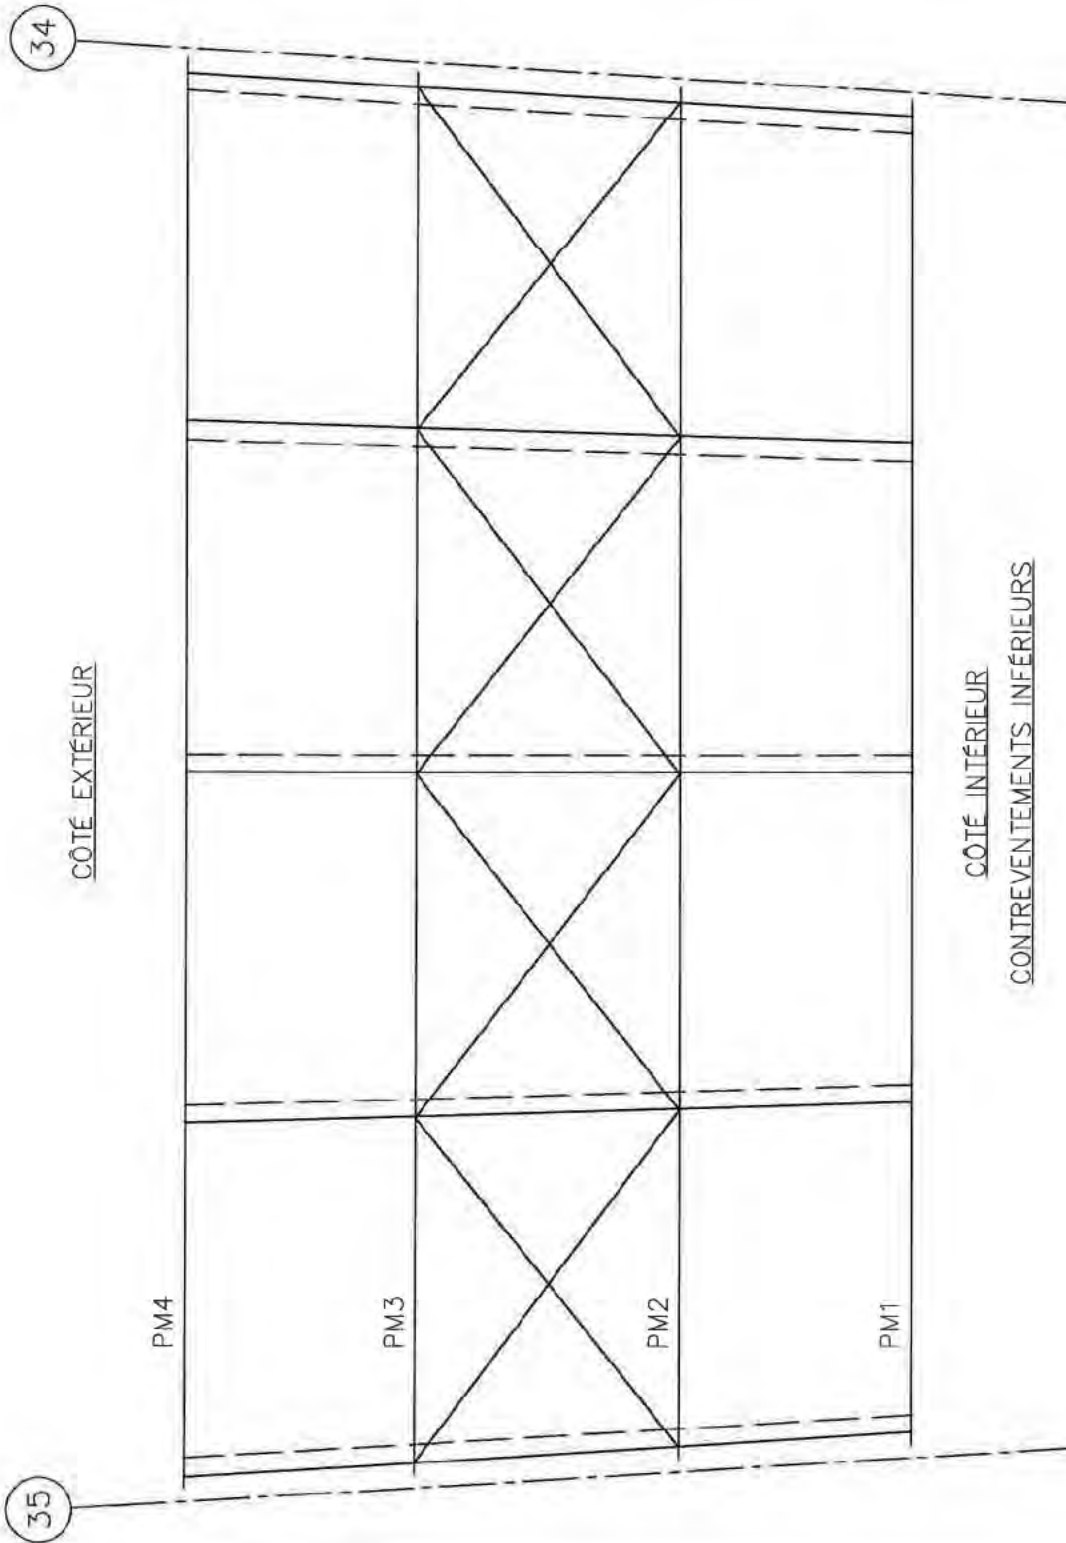
Type : Contrev. horiz. inf.  
Échelle: 1:150

- \*\*\*NOTES GÉNÉRALES:  
- CORR MOY @ IMP A QQS ENDROITS  
- DÉF CORR MOY PL D'ASSEMBLAGE

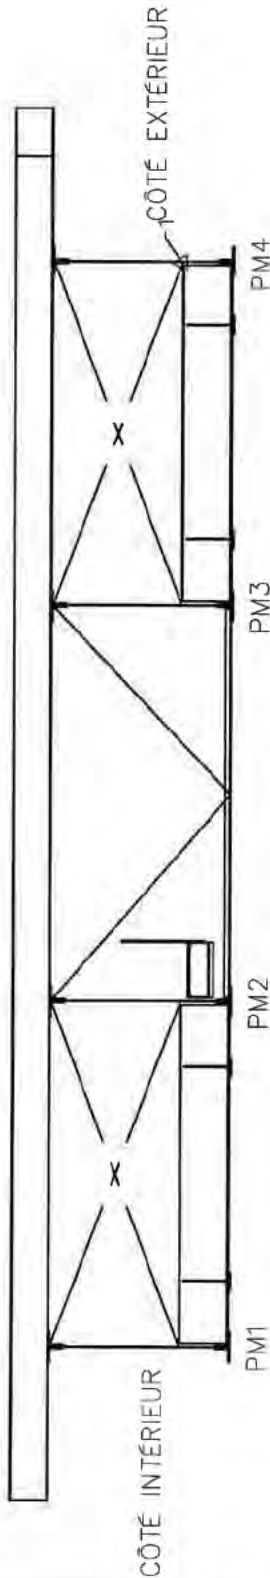
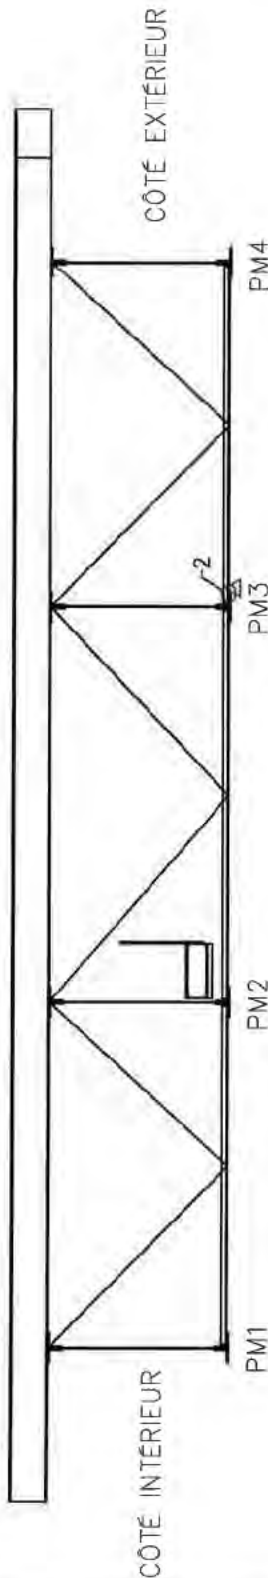
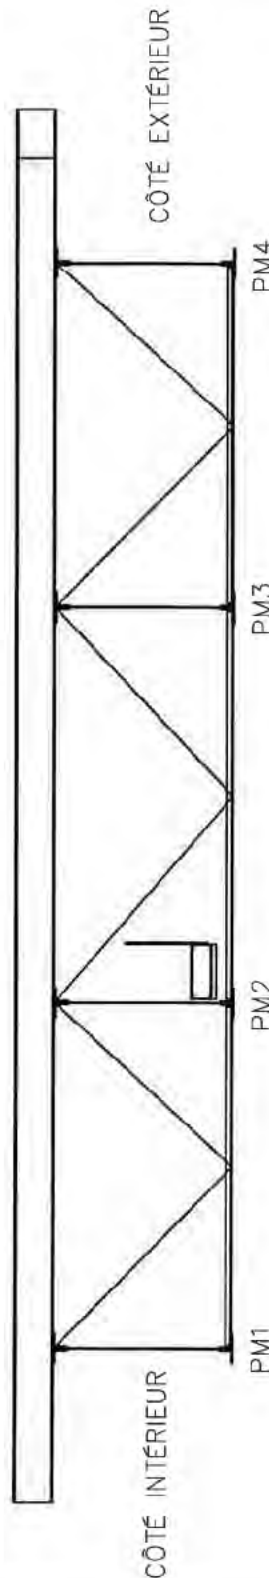
Type : Transversales  
Échelle: 1:100

- 1- CORR MOY @ IMP
- 2- PDS 10 @ 20% DE LA PL HORIZ + CORR IMP
- \*\*\*NOTES GÉNÉRALES:
- CORR MOY @ IMP A QQS ENDROITS
- DEF CORR LÉGER @ MOY PL D'ASSEMBLAGE

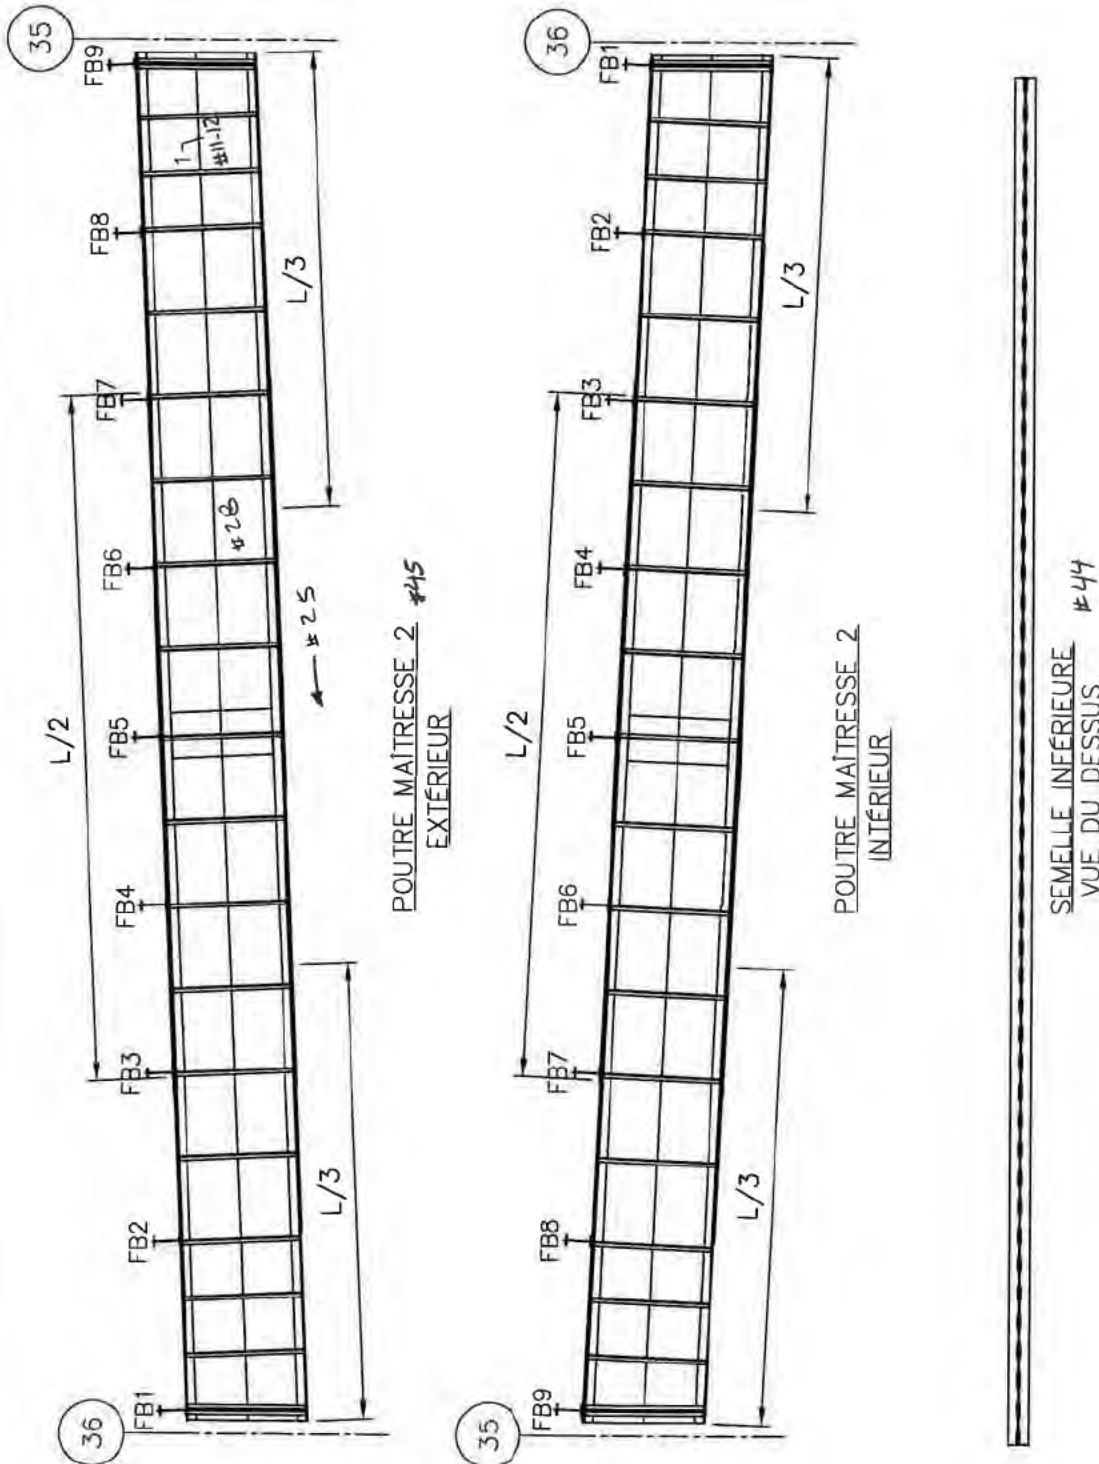
- 1 - ÉCAILLAGE REVÊTEMENT DE PROTECTION
- \*\*\*NOTES GÉNÉRALES:
- DEFF CORR JUSQU'À 17mm SEMELLE INF. ET SUP. #25-28
- CORR MOY A QQS ENDRROITS

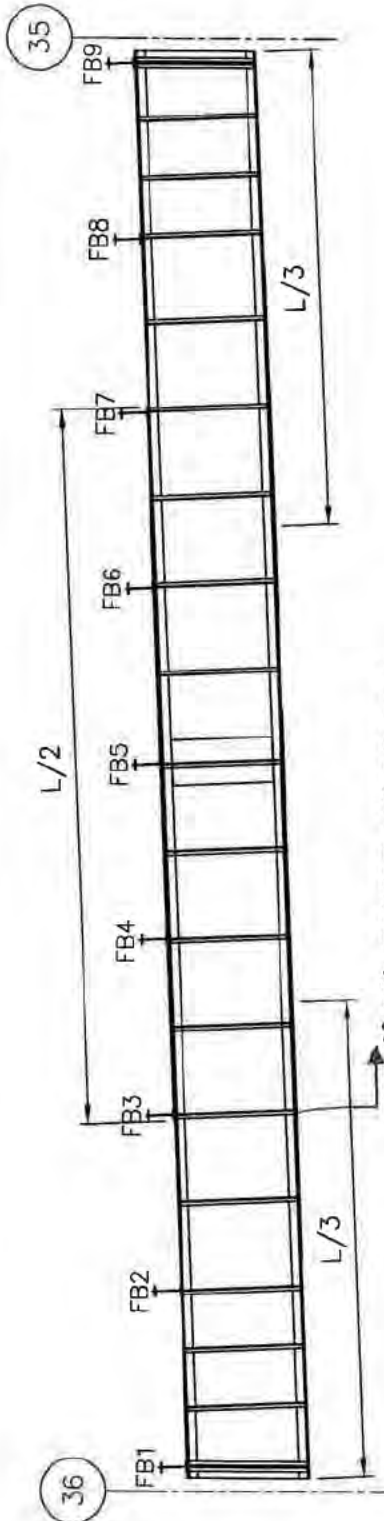
DEF CORR #26 POUTRE MAÎTRESSE 4 #41

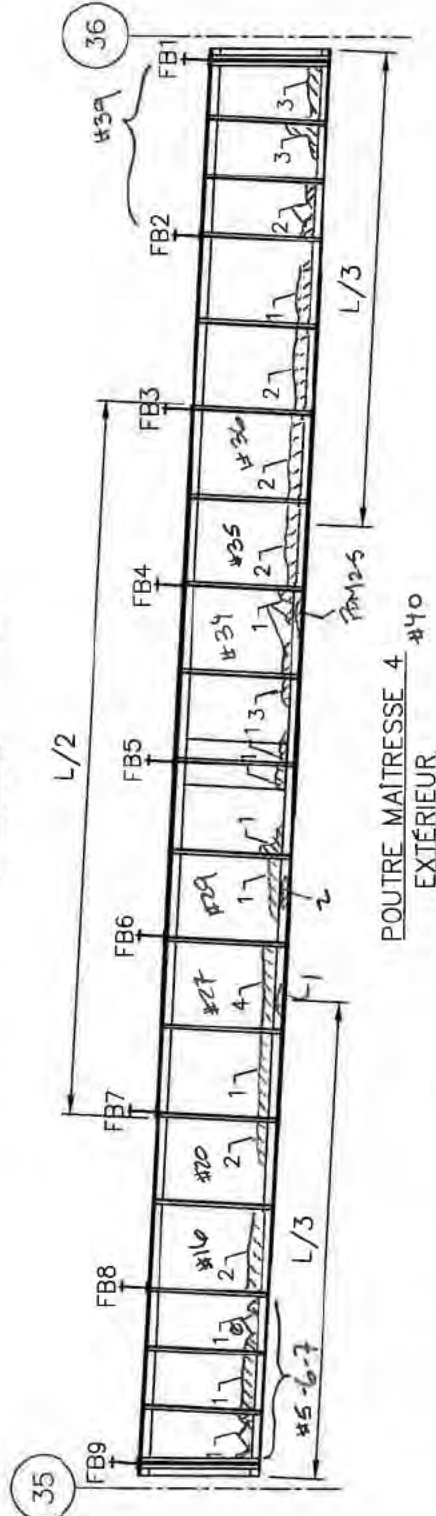
DEF CORR #40

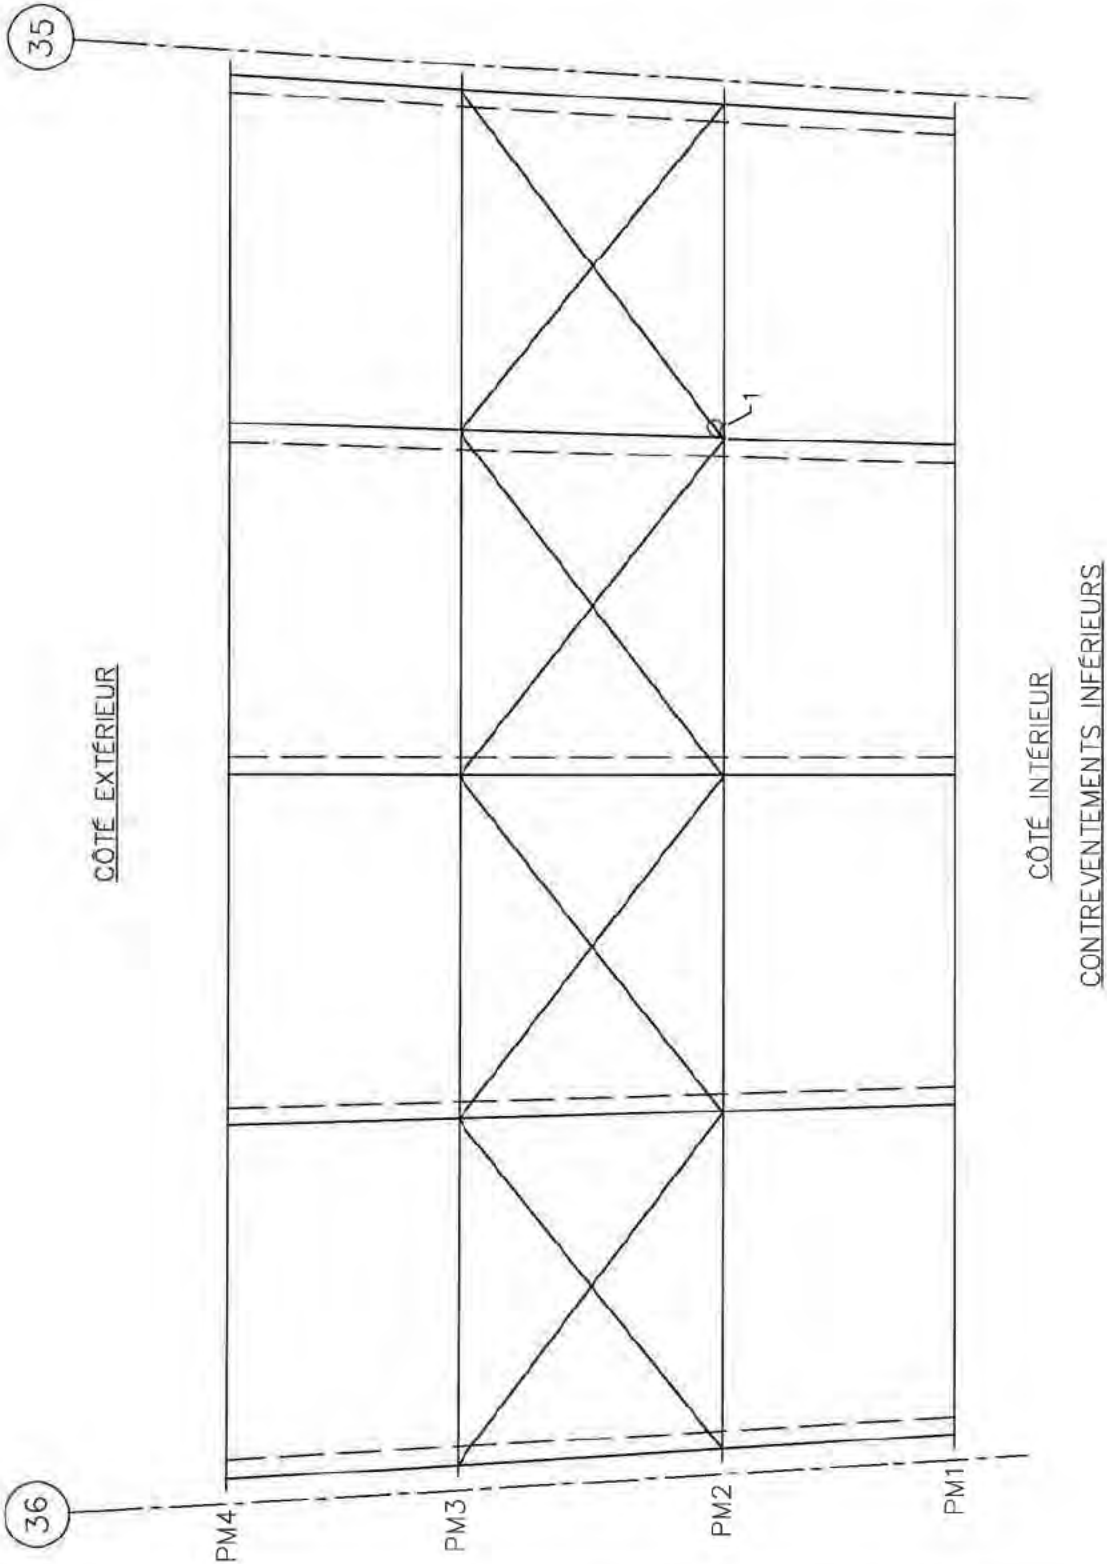
- 1 - PDS 10 @ 30%
- \*\*\*NOTES GÉNÉRALES:
- CORR MOY @ IMP A QQS ENDROITS
- DÉF CORR MOY @ IMP PL D'ASSEMBLAGE

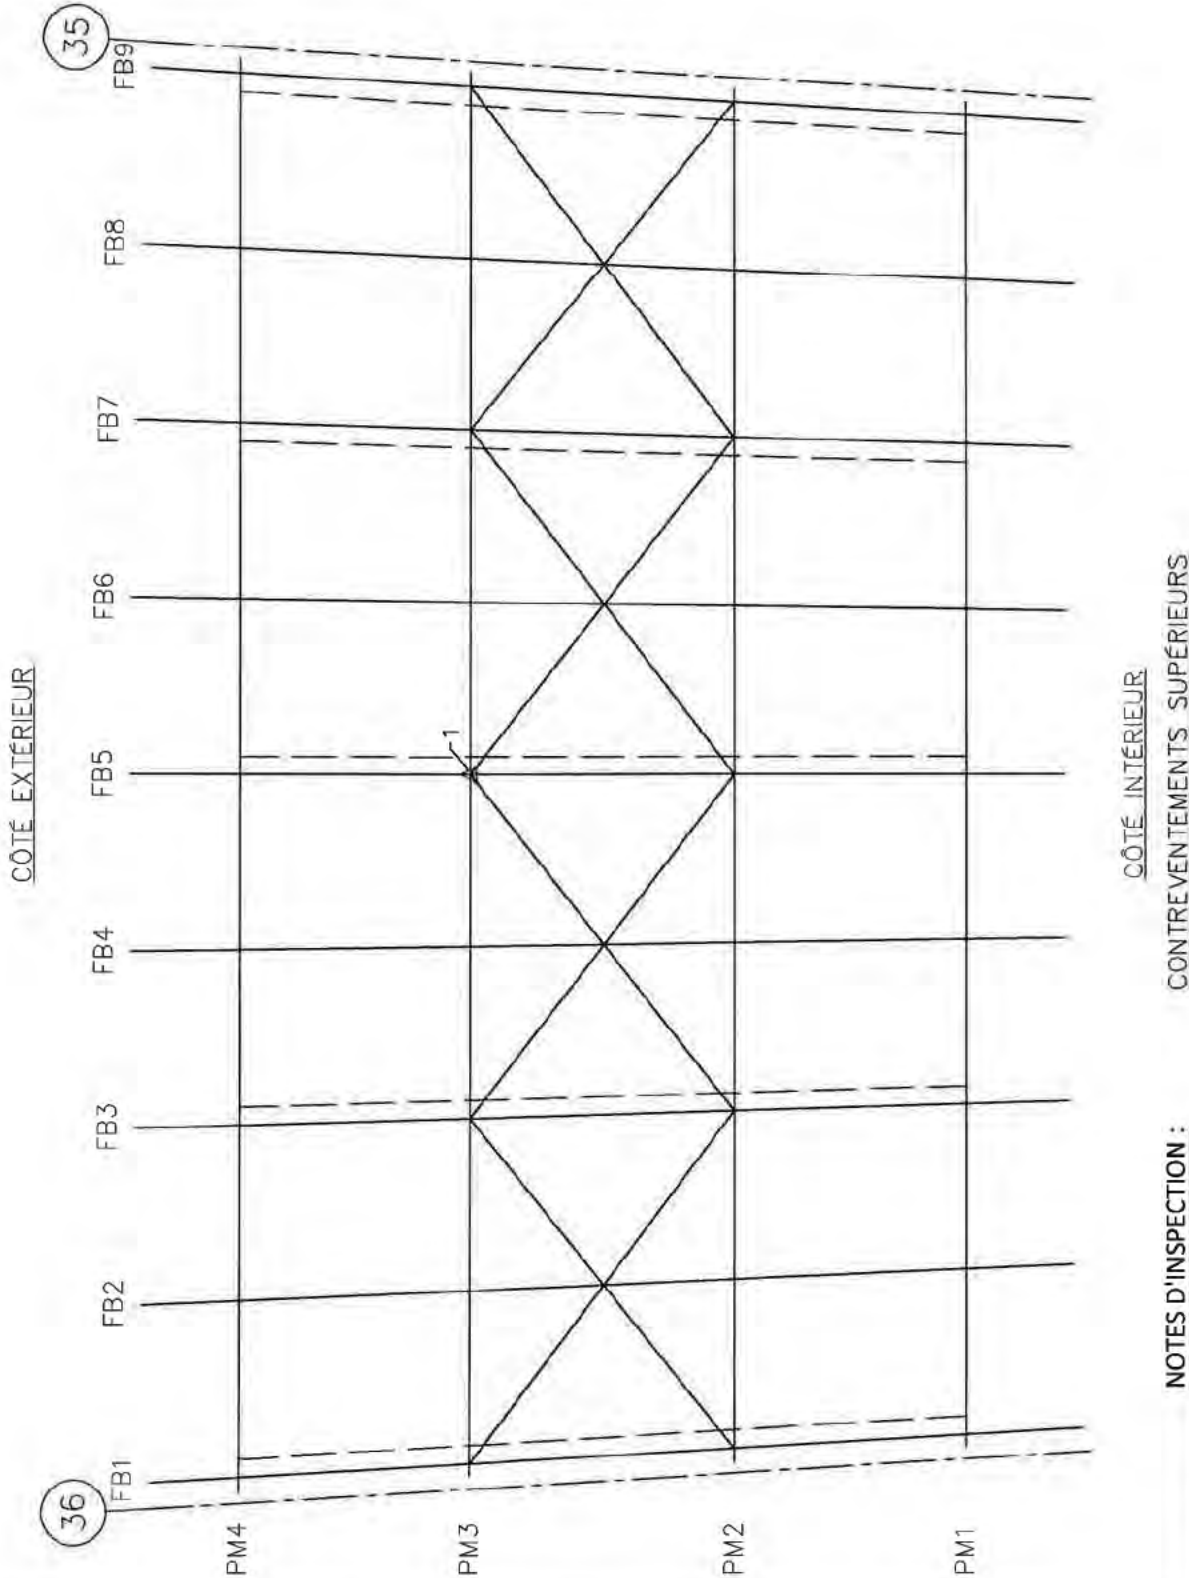
- 1 - CORR MOY @ IMP
- \*\*\*NOTES GÉNÉRALES:
- CORR MOY @ IMP A QQS ENDROITS
- DÉF CORR LÉGER PL D'ASSEMBLAGE

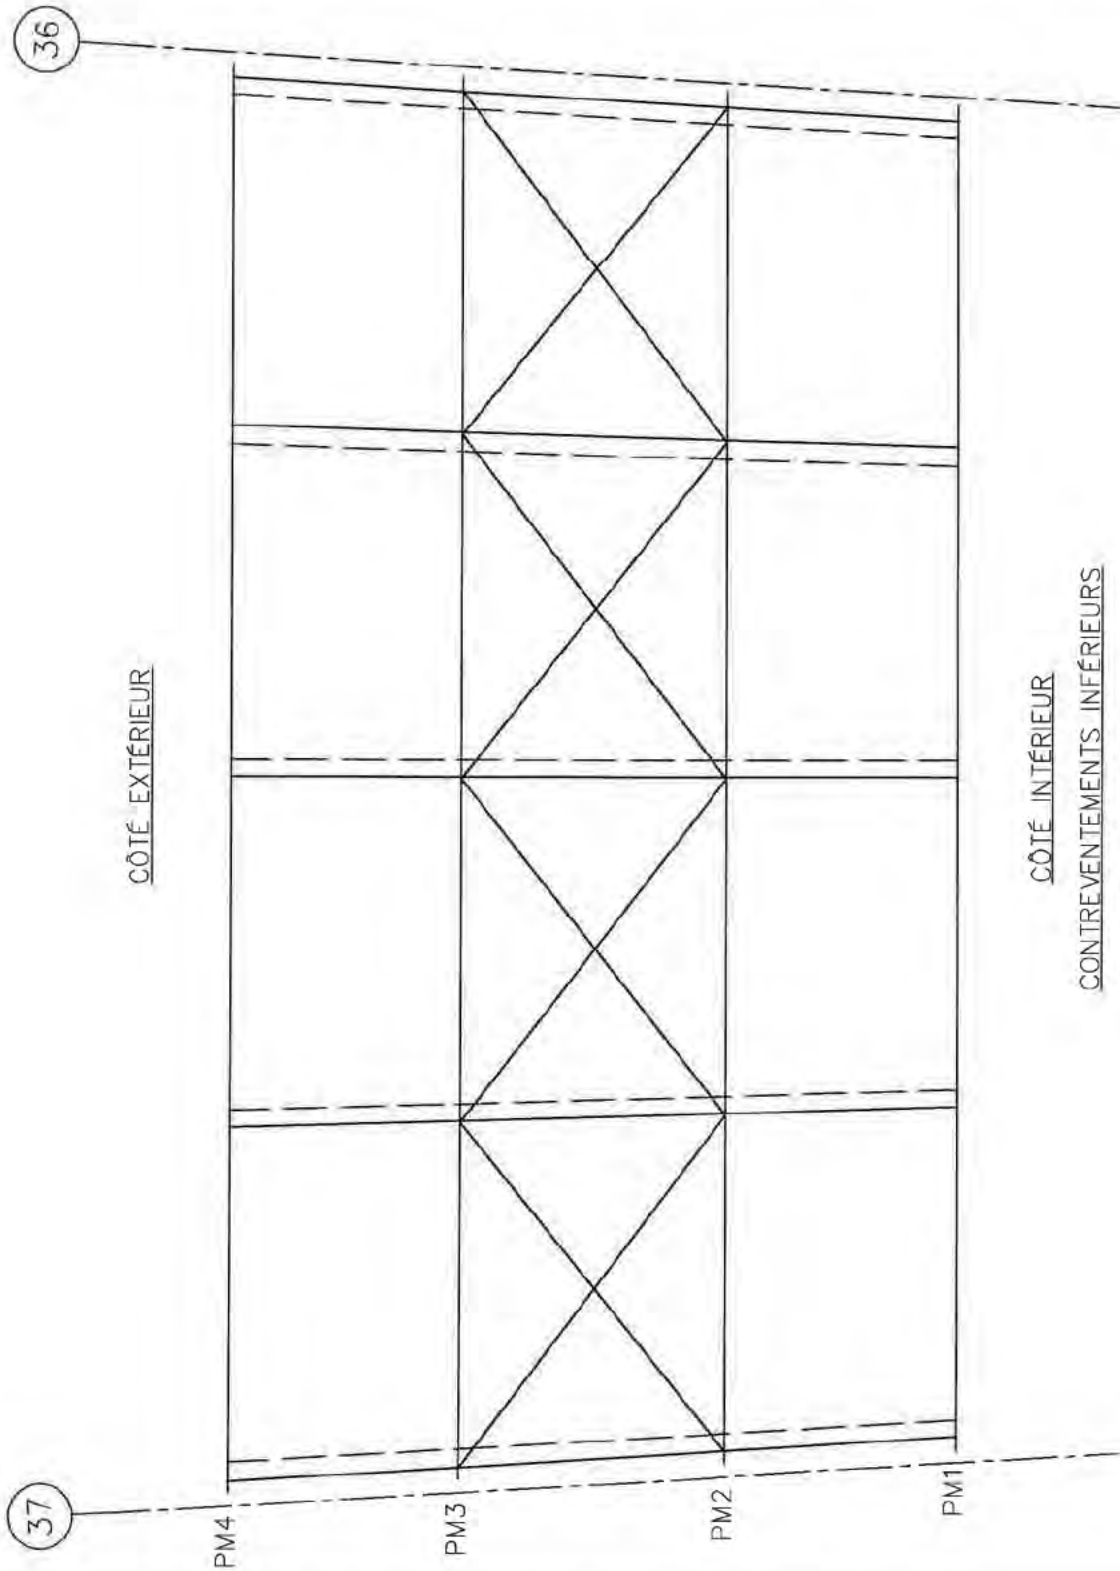
- \*\*\*NOTES GÉNÉRALES:  
- CORR MOY @ IMP À QQS ENDROITS  
- DEF CORR MOY @ IMP PL D'ASSEMBLAGE
