FICHE D'INSPECTION DE LA STRUCTURE D'ACIER

Travée : 32 - 33 (POUTRE 3) Section : 2

Type : Poutre Maître

Date : 2014-07-15

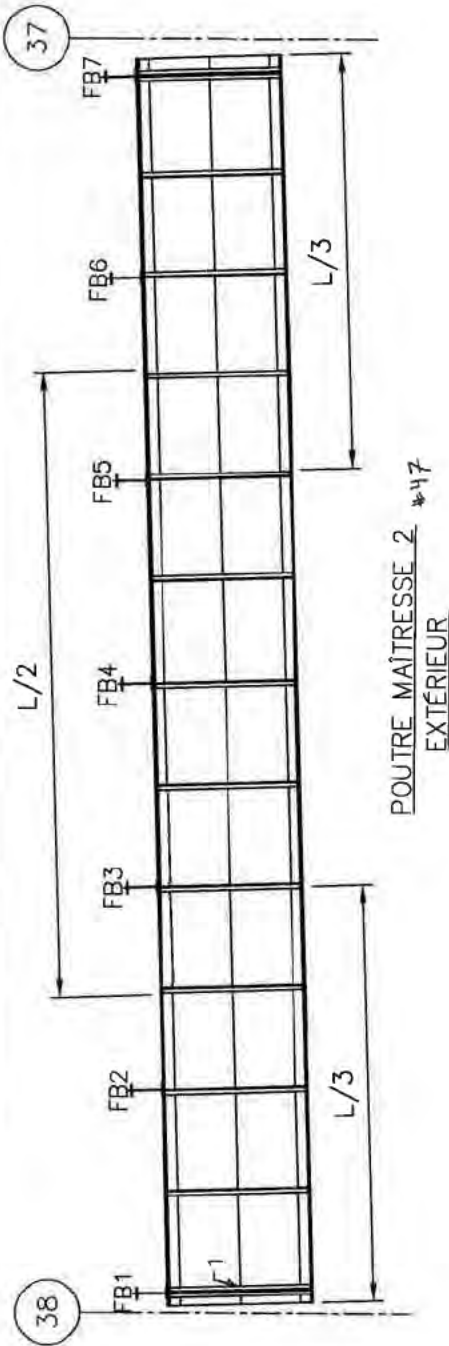
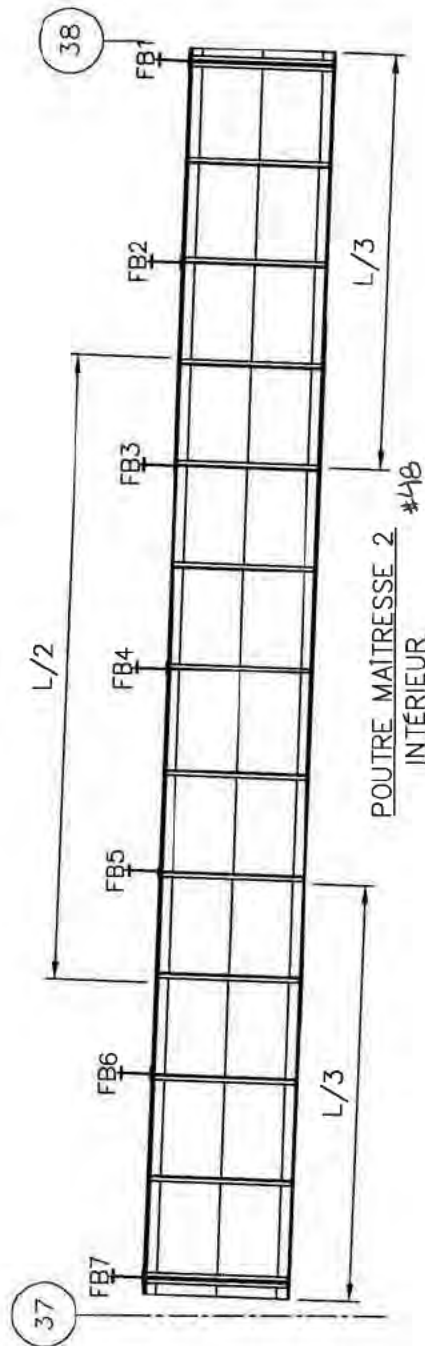
1- DEFF CORR RAIDISSEUR

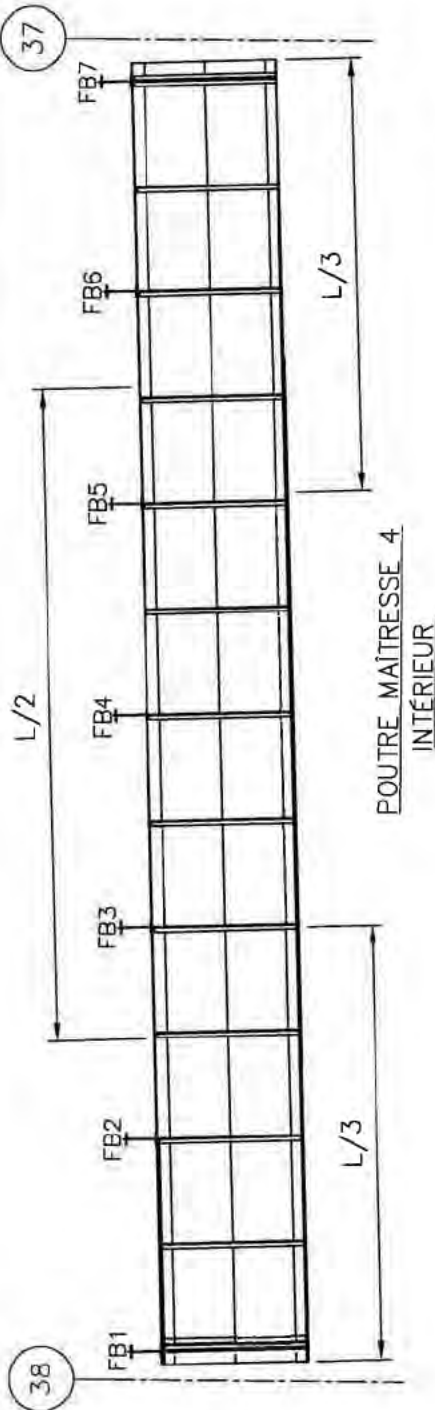
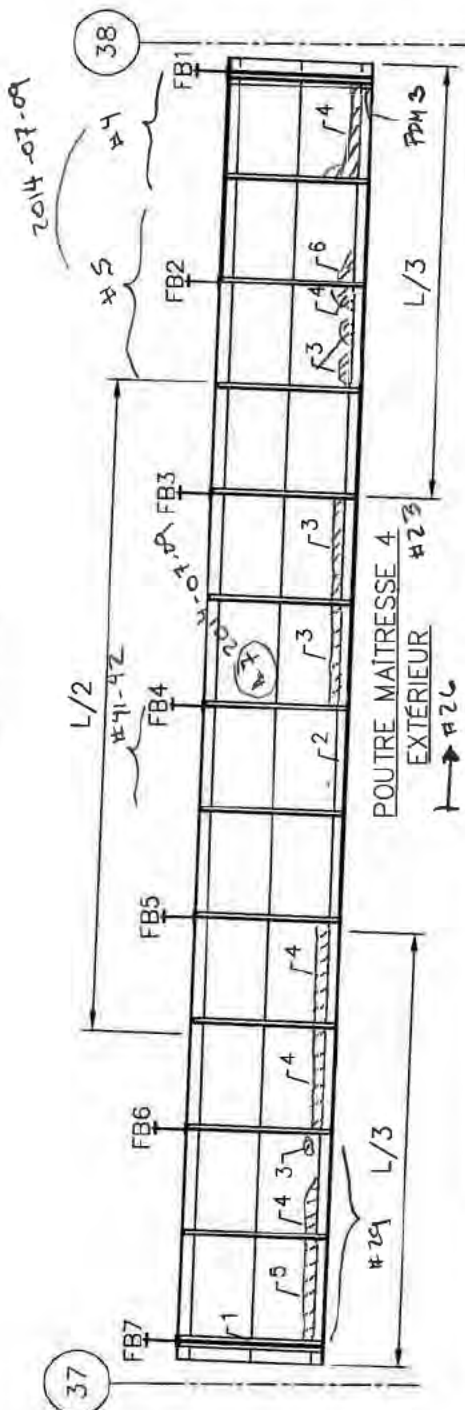
- 1- DEFF CORR RAIDISSEUR #24
  - 2- DEFF CORR 5mm LOCALISEE ENTRE L'AME ET LA CORNIERE DE LA SEMELLE INF.
  - 3- PDM 1-2mm BAS DE L'AME
  - 4- PDM 2-3mm BAS DE L'AME
  - 5- PDM 2-4mm BAS DE L'AME
  - 6- PDM 3-4mm BAS DE L'AME
  - 7- PDM 3-4mm SEMELLE INF.
  - 8- PDM 3mm SEMELLE INF.
- \*\*\*NOTES GENERALES:  
 - DEFF CORR JUSQU'À 20mm SEMELLE INF.  
 - CORR MOY @ IMP À QQS ENDROITS

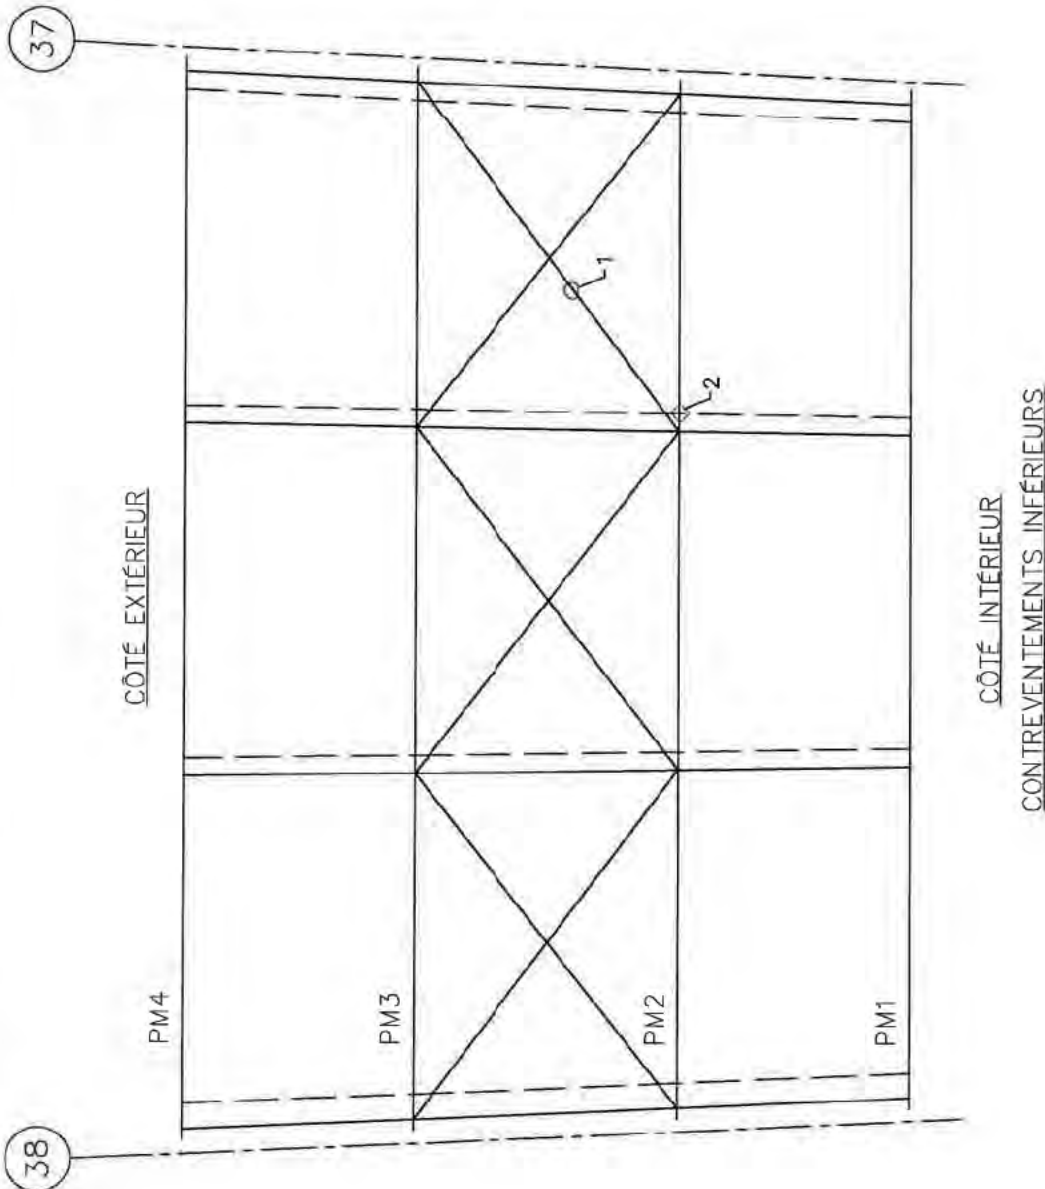
- 1- PDM 2-3mm
- 2- DEF CORR SUR PL ASS 10mm
- \*\*\*NOTES GÉNÉRALES:
- CORR MOY A QQS ENDROITS
- DEF CORR LÉGER PL D'ASSEMBLAGE

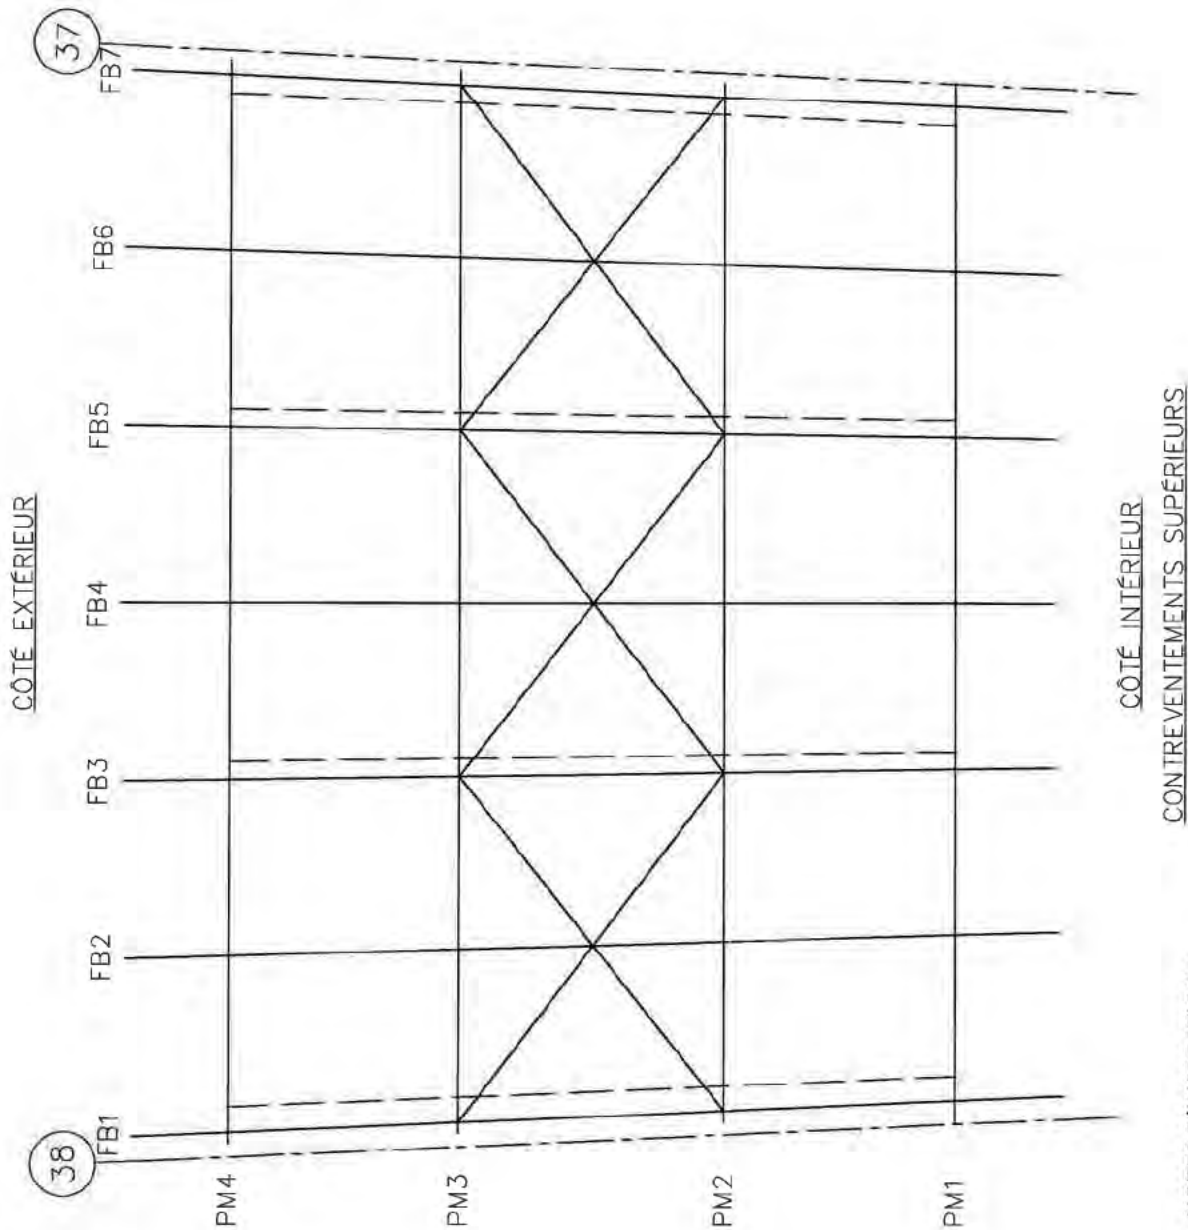
- \*\*\*NOTES GÉNÉRALES:
- CORR MOY A QQS ENDROITS
- DÉF CORR LÉGER PL D'ASSEMBLAGE

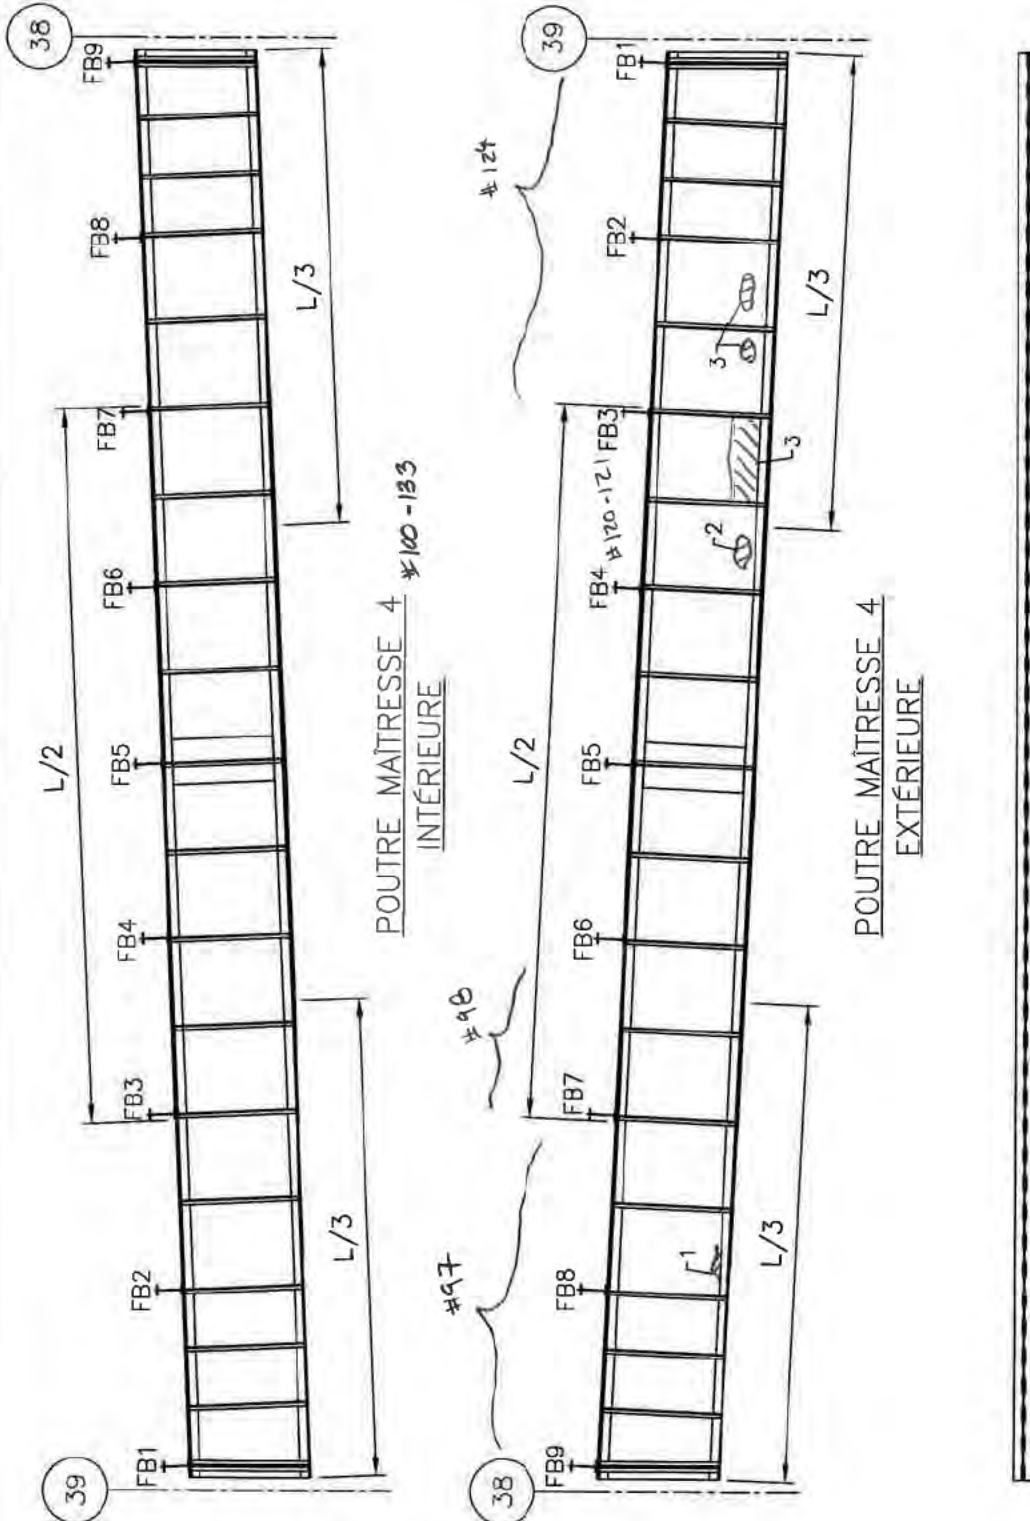
- 1- PDM 2mm AU BAS PL D'ÂME
- 2- PDM 6mm LOC
- 3- PDM 2-3mm PL D'ÂME
- \*\*\*NOTES GÉNÉRALES:
- DEFF CORR JUSQU'À 25mm SUR SEMELLE INFÉRIEURE #111-118
- DEFF CORR JUSQU'À 10mm SUR SEMELLE SUPÉRIEURE #137
- CORR MOY @ IMP A QQS ENDROITS

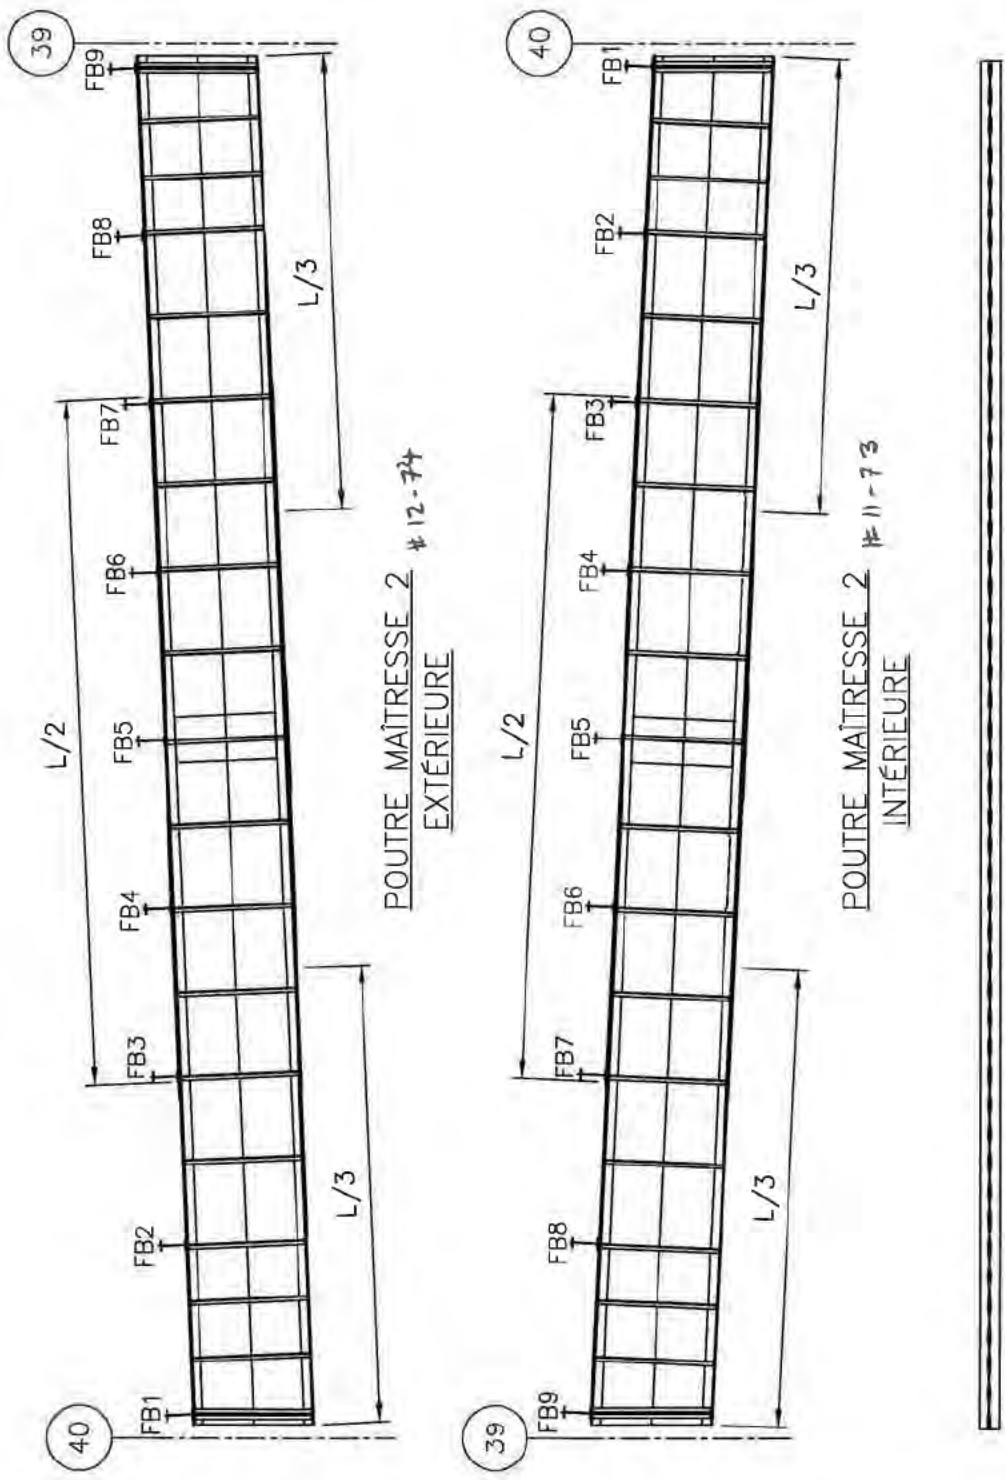
- \*\*\*NOTES GÉNÉRALES:  
 - DEFF CORR JUSQU'À 15mm SUR SEMELLE INFÉRIEURE # 6  
 - DEFF CORR SUR SEMELLE SUPÉRIEURE JUSQU'À 10mm  
 - CORR MOY @ IMP A QQS ENDROITS

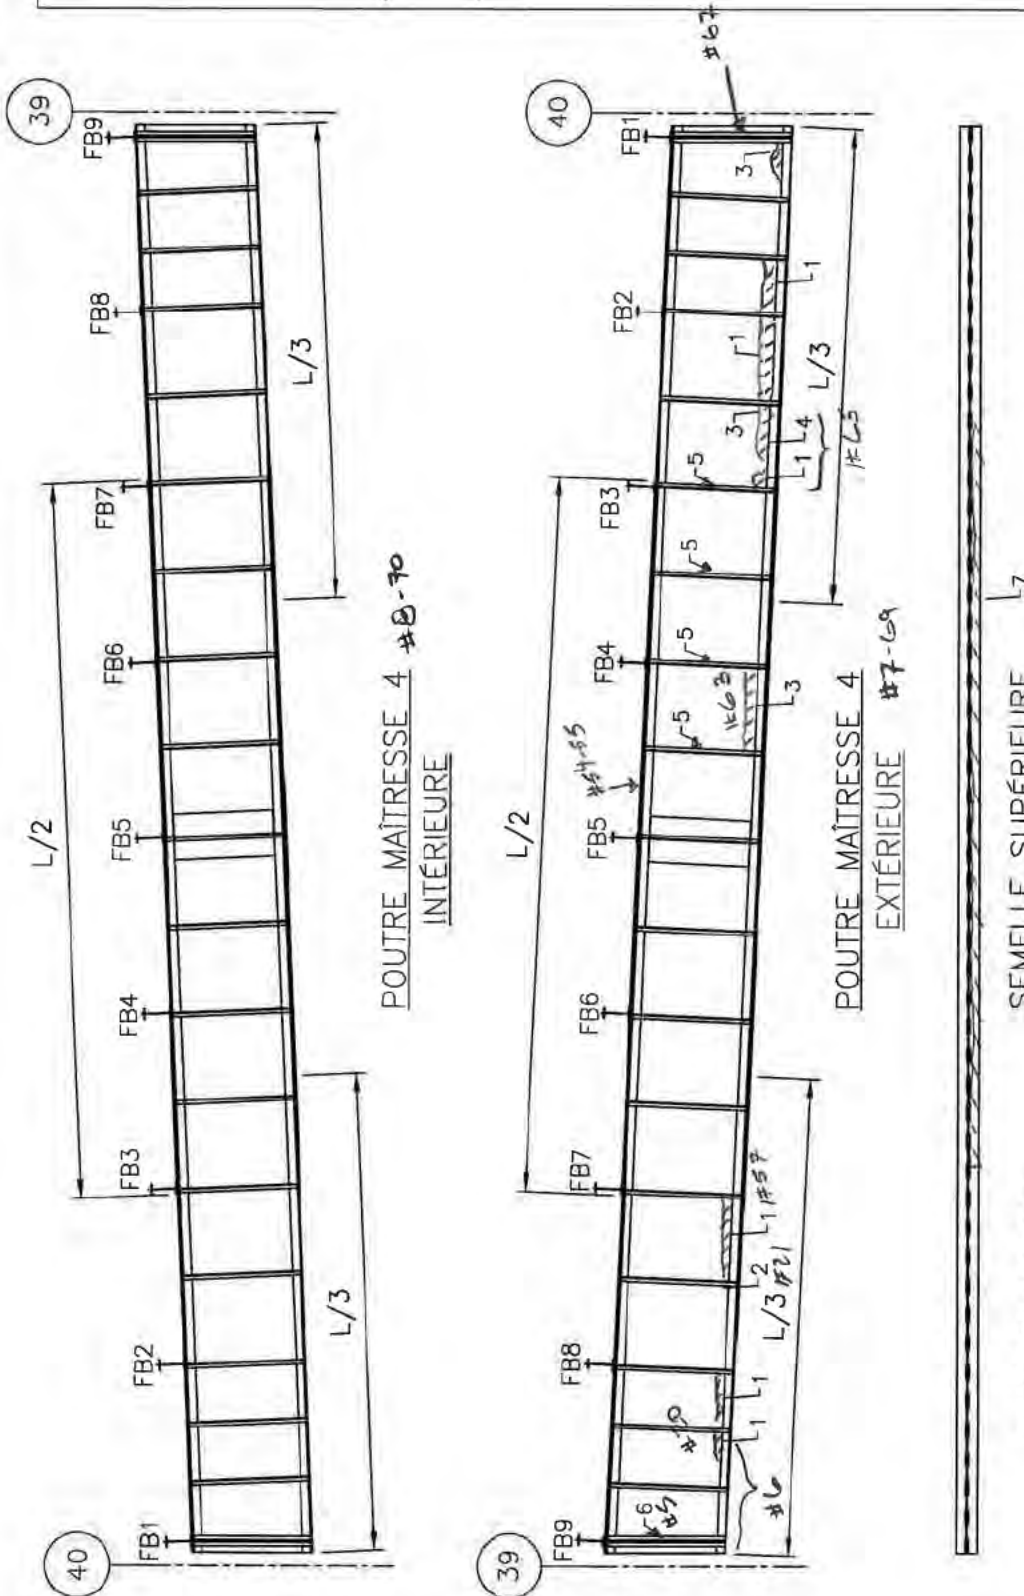
- 1- PDM 1-2mm AU BAS PL D'ÂME
- 2- DEF CORR 10mm (TYP)
- 3- PDM 2-4mm AU BAS PL D'ÂME
- 4- PDM 5mm LOC. AU BAS PL D'ÂME
- 5- CORR MOY IMP DES RAIDISSEURS
- 6- DEF CORR DES RAIDISSEURS
- 7- DEF CORR SUR 135mm DE LARGEUR

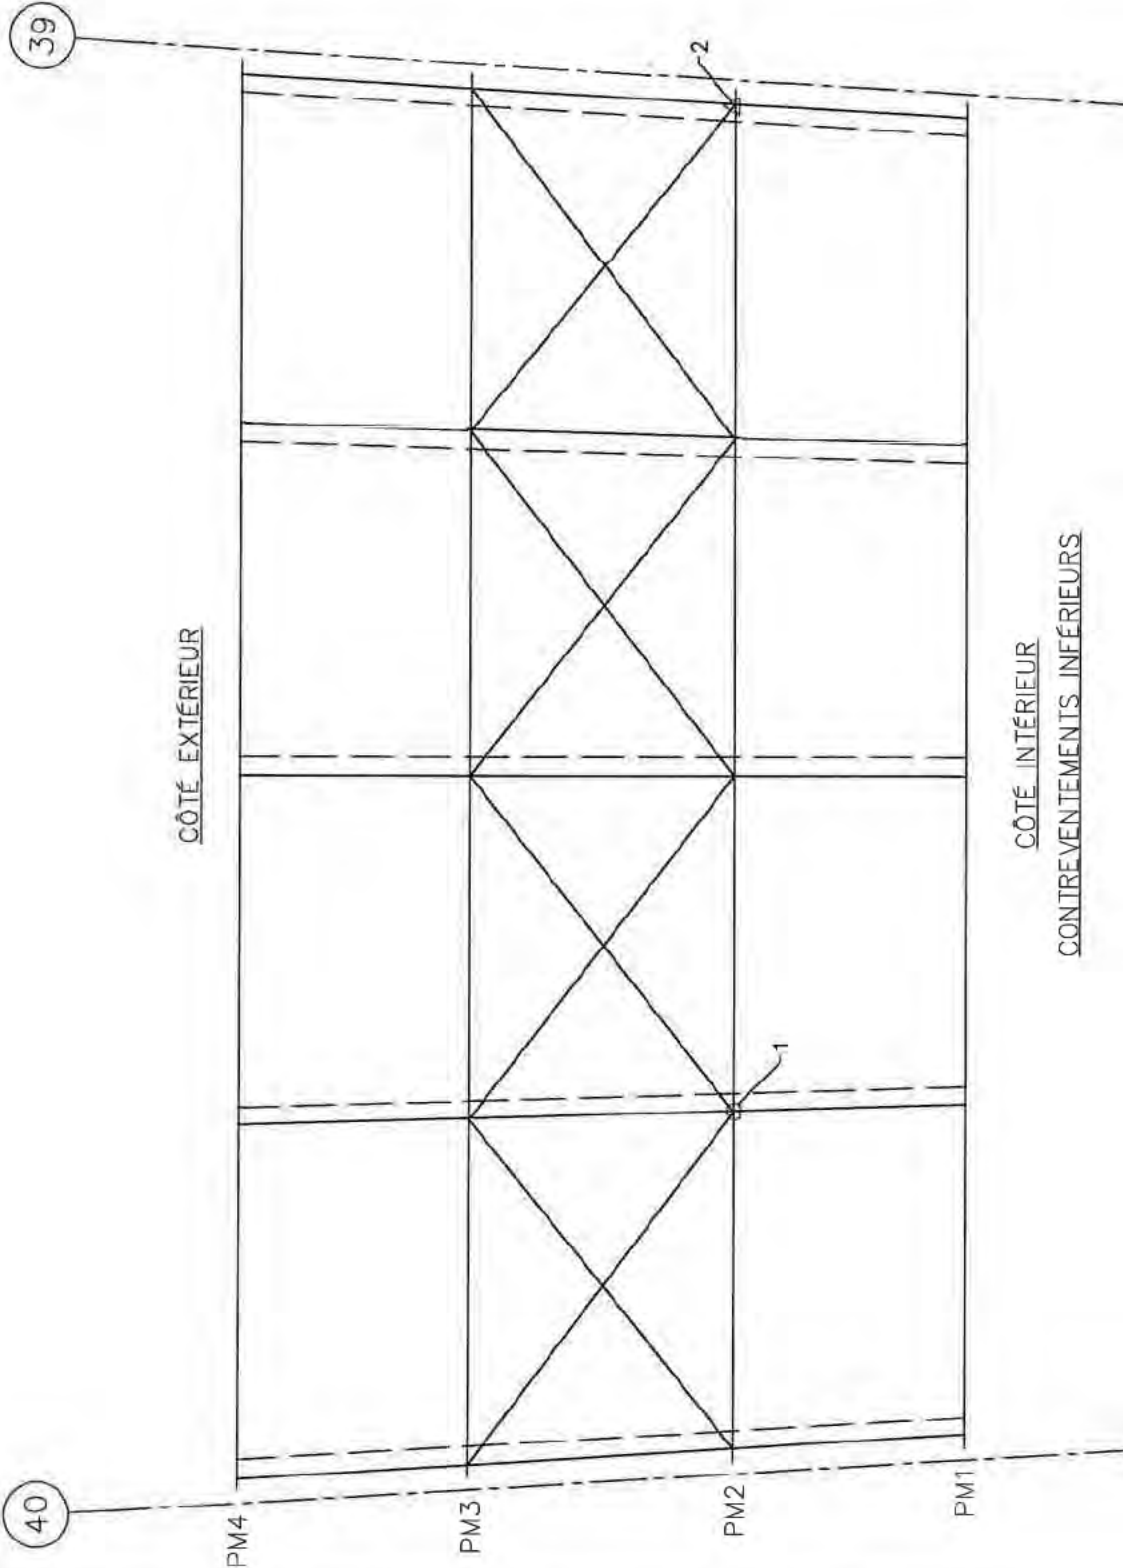
- 1 - PDS 10 @ 30% R ASS
- 2 - CORR MOY @ IMP SUR PL D'ASS
- \*\*\*NOTE GÉNÉRALE:
- CORR MOY À QQS ENDROITS

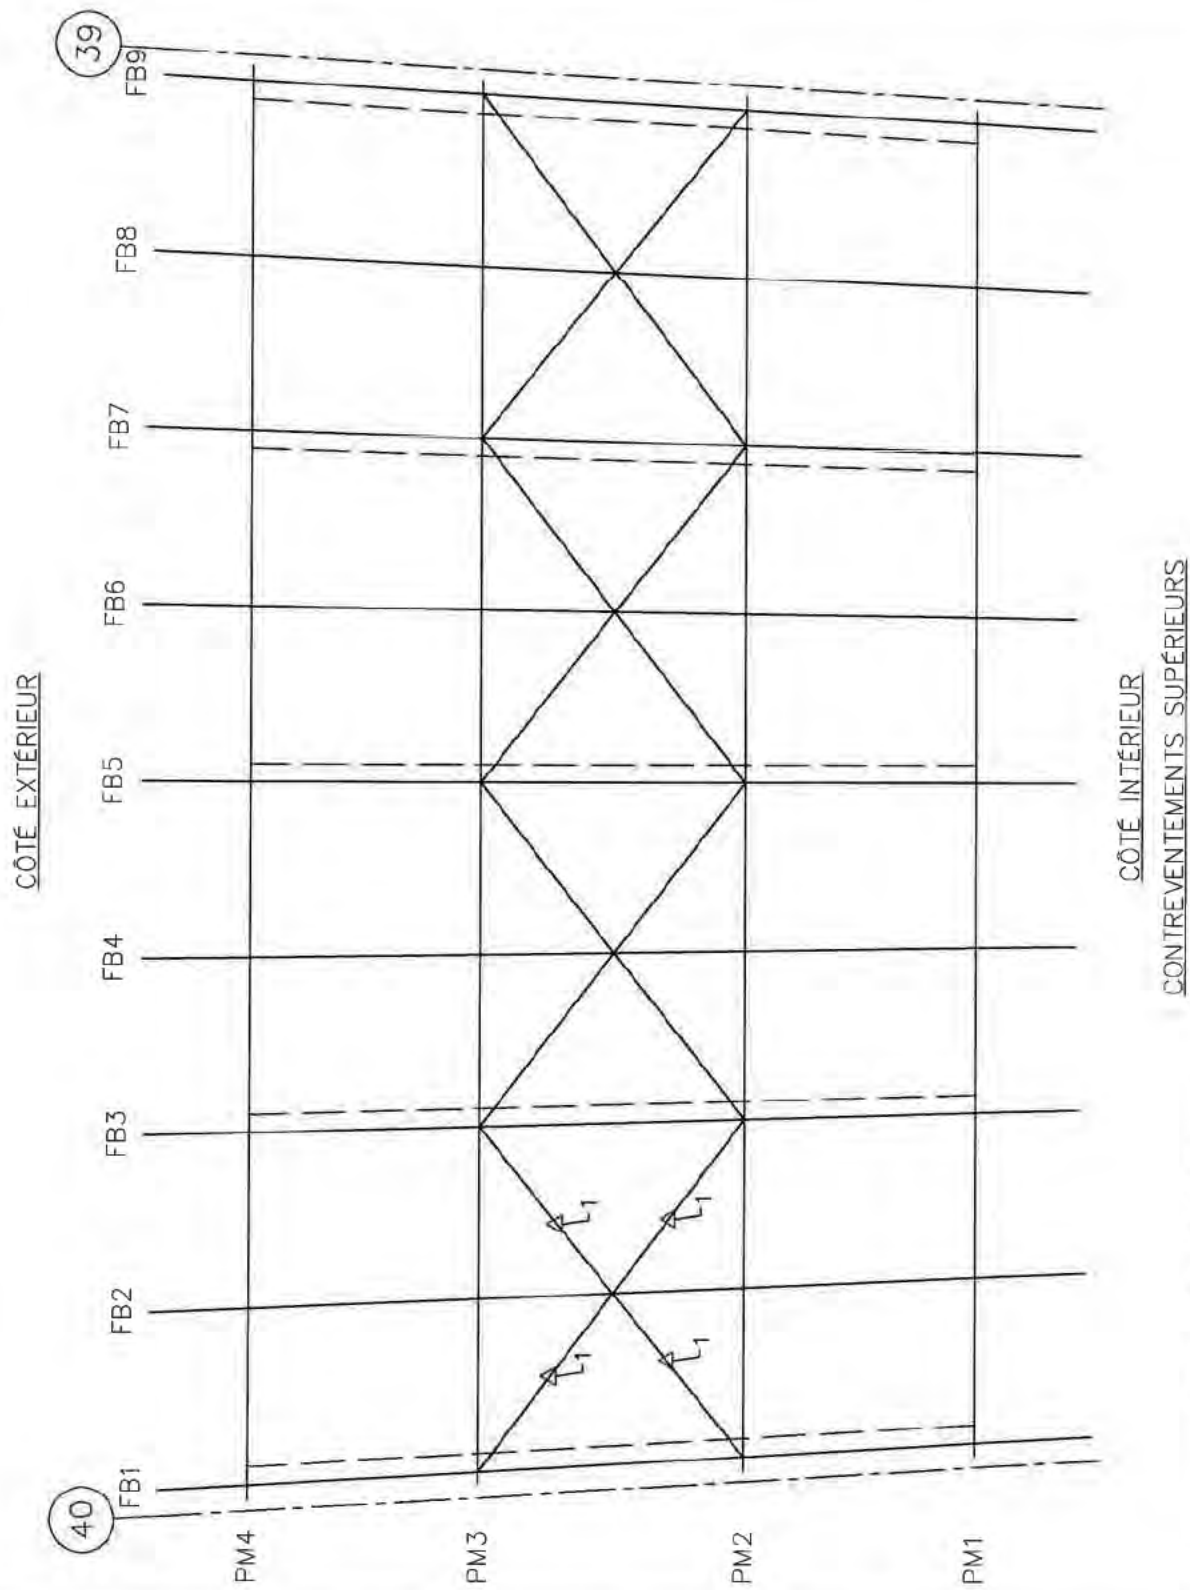
- 1 - CORR MOY @ IMP
- \*\*\*NOTE GÉNÉRALE:
- CORR MOY @ IMP A QQS ENDROITS

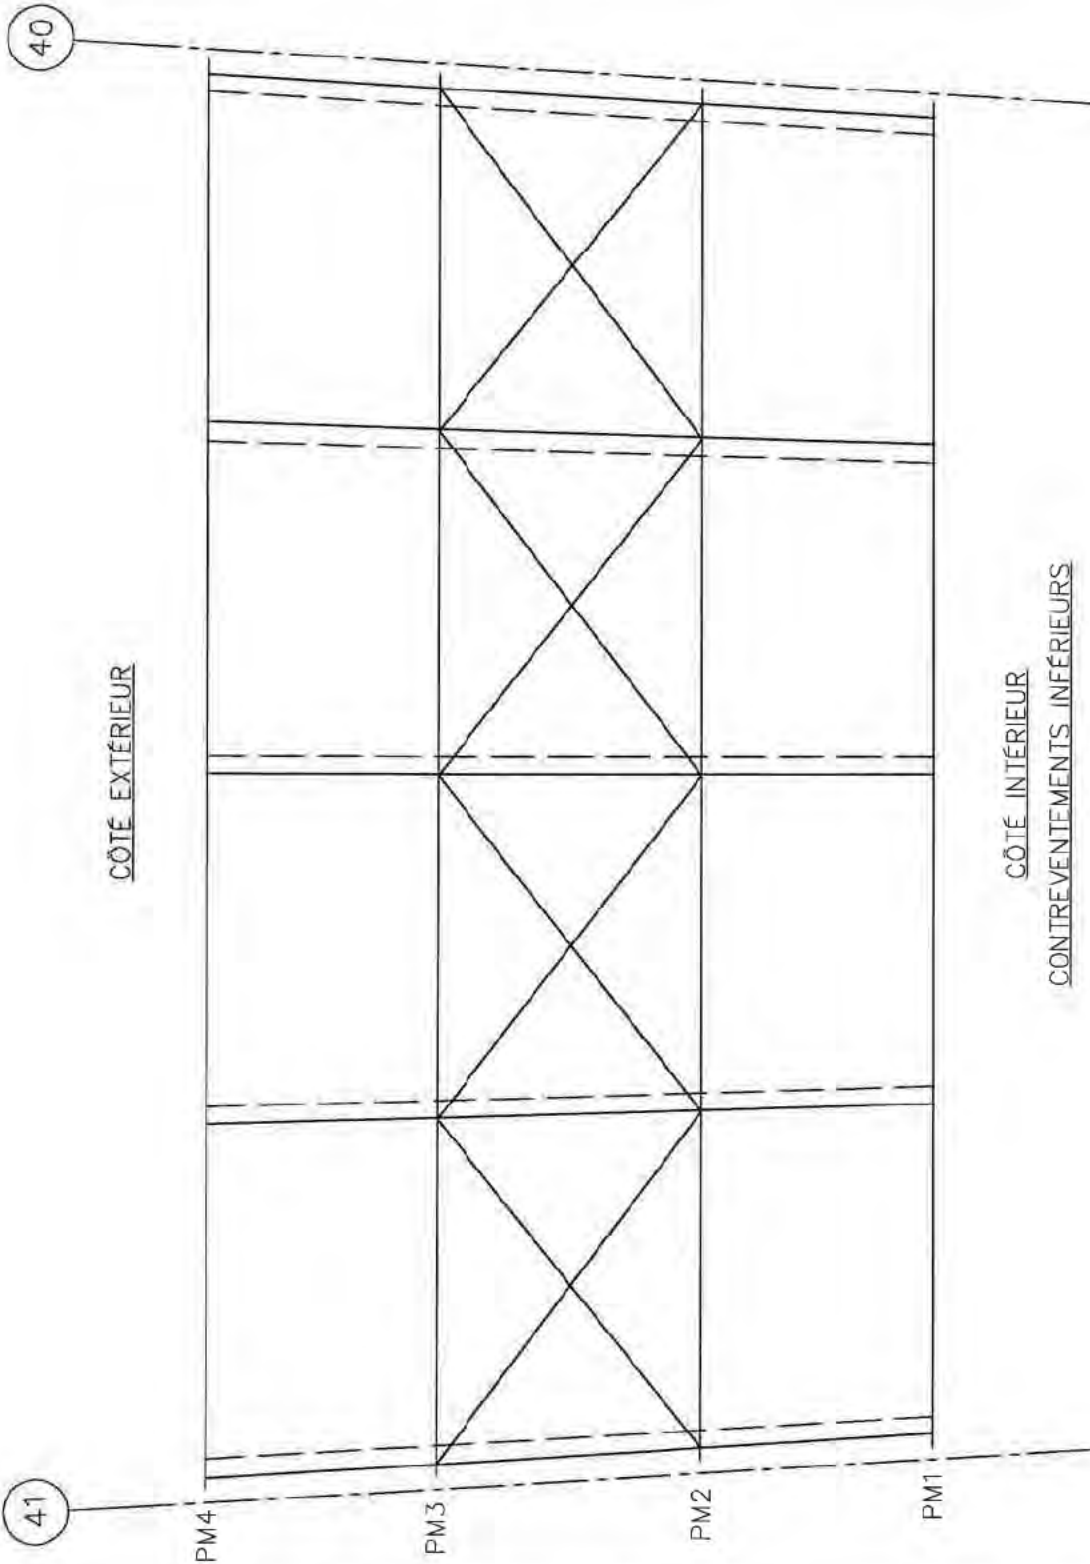
- 1 - CORR MOY @ IMP
- \*\*\*NOTES GÉNÉRALES:
- CORR MOY @ IMP A QQS ENDROITS
- DEFF CORR LÉG @ MOY DES PL D'ASSEMBLAGE

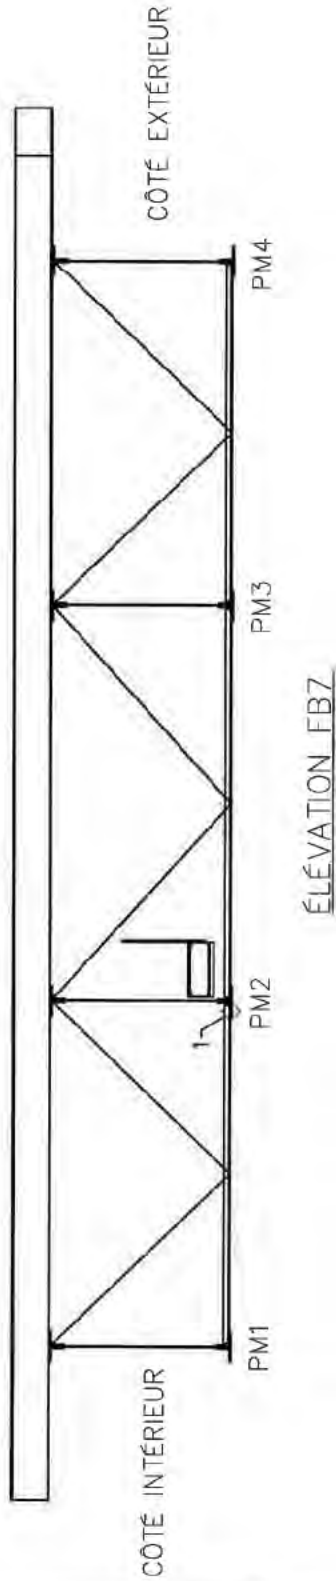
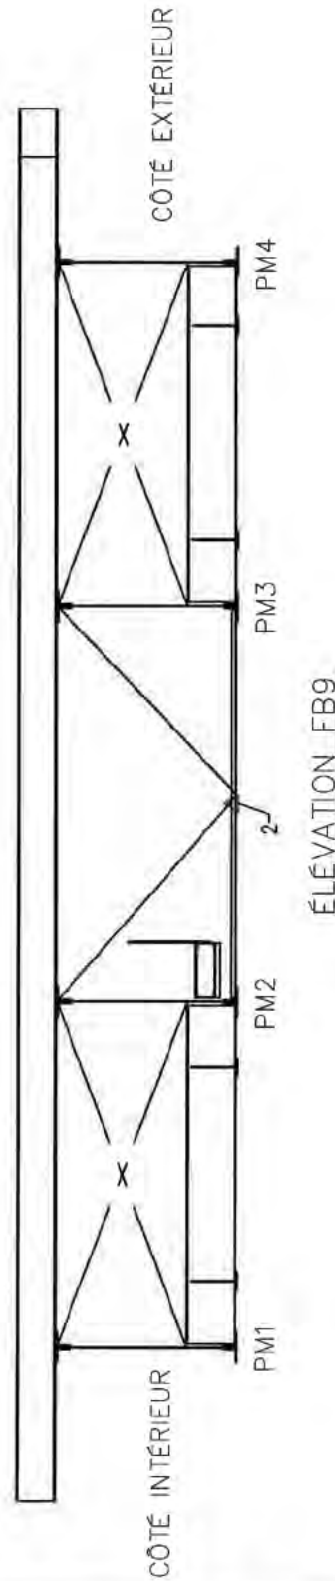
- 1- DEFF CORR 13mm PL ASS
- 2- CORR MOY @ IMP
- \*\*\*NOTE GÉNÉRALE:
- CORR MOY @ IMP A QQS ENDROITS

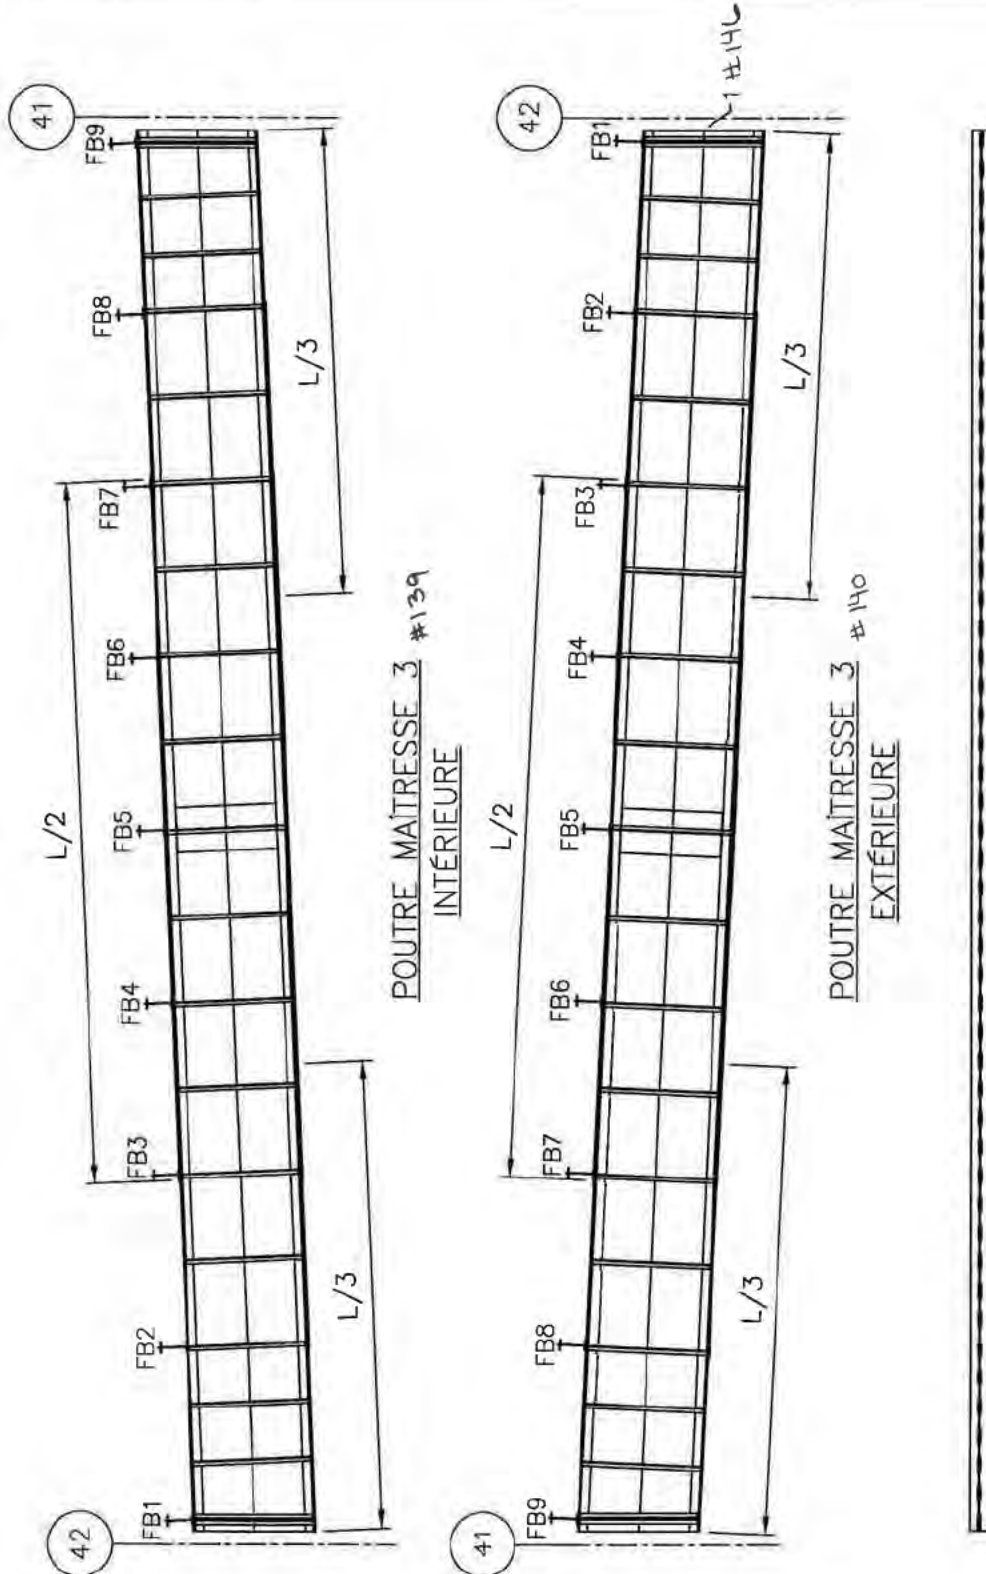
1- DEFF CORR RAID APPUI 10mm #140

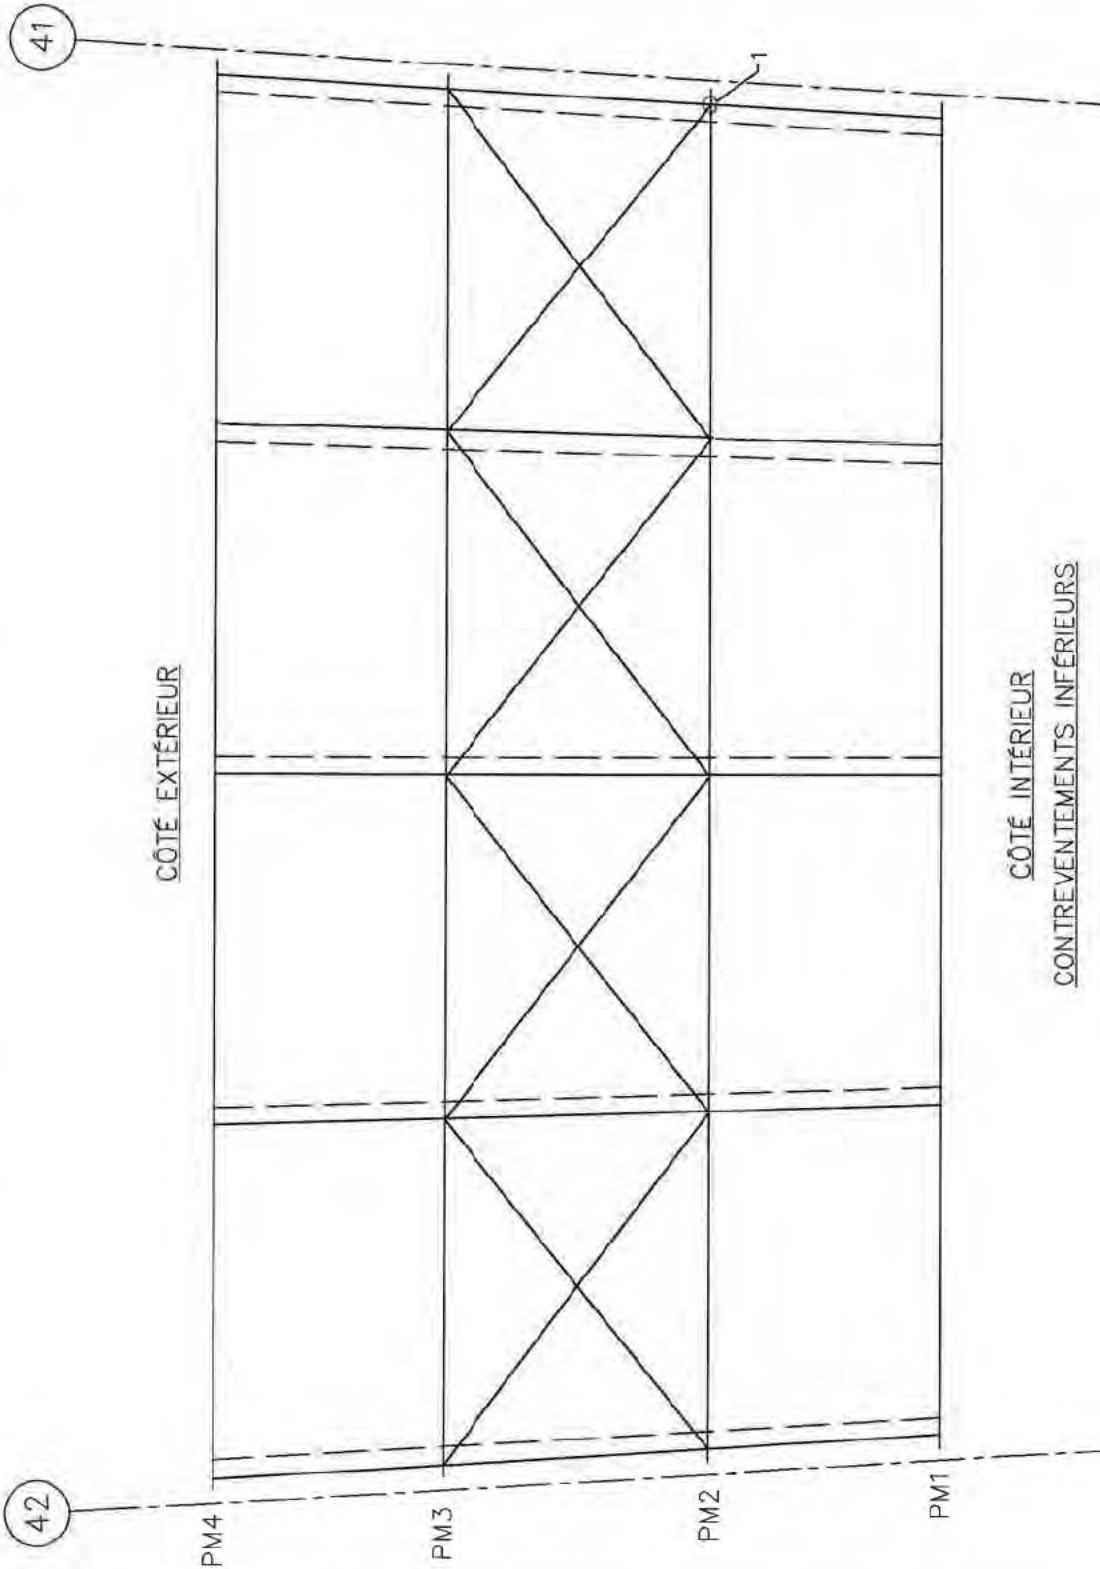
- 1 - PDS, 30%
- \*\*\*NOTES GÉNÉRALES:
- CORR MOY @ T.IMP À QQS ENDROITS
- DEFF CORR MOY PL D'ASSEMBLAGE

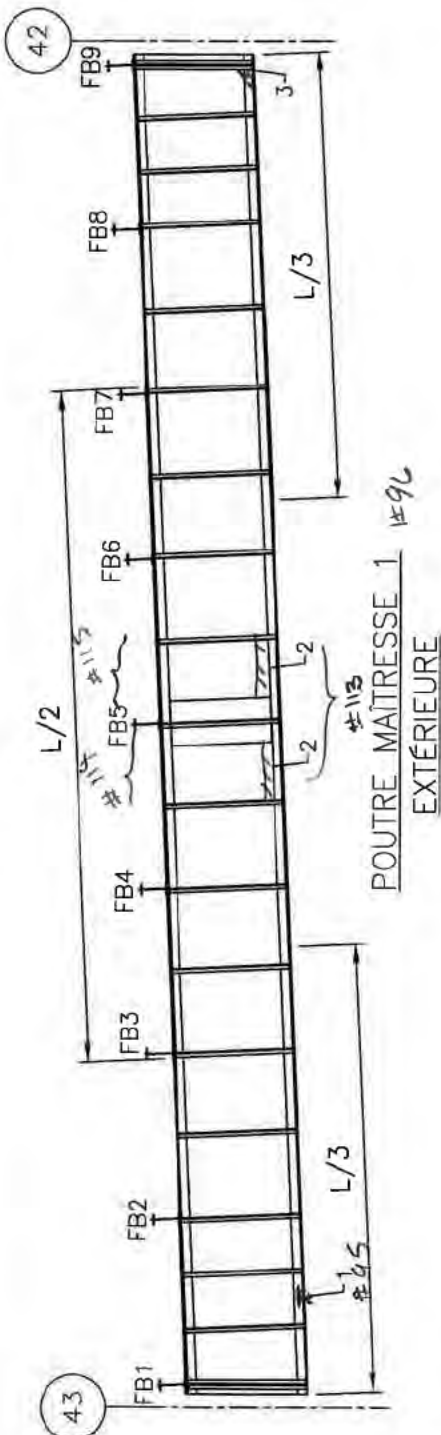
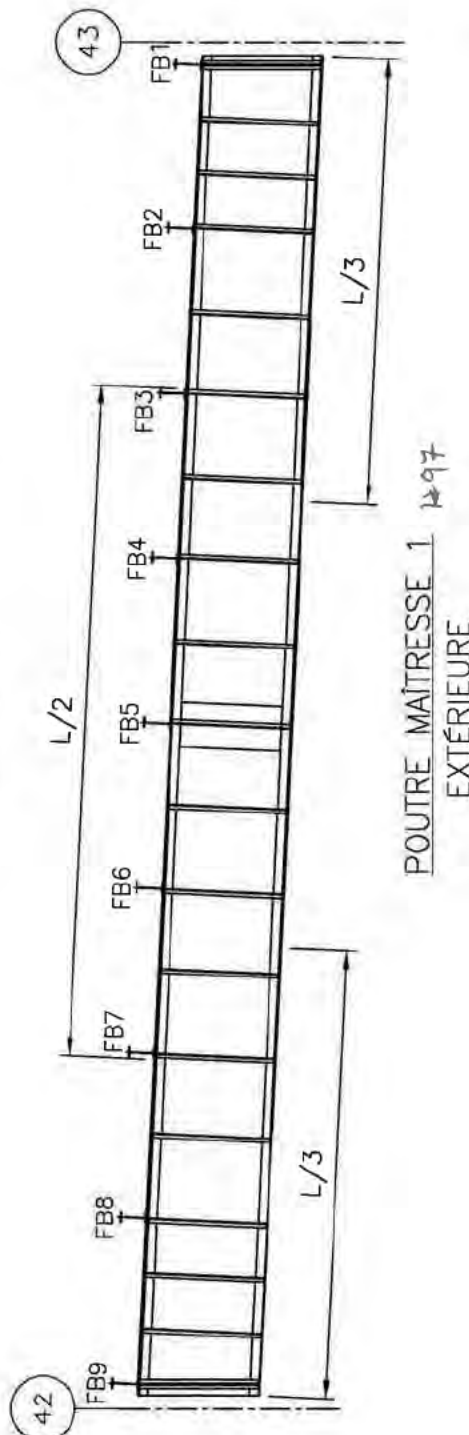
- 1- CORR IMP SEMELLE INF.
- 2- PDM 1mm AU BAS PL D'ÂME
- 3- PDM 3mm AU BAS PL D'ÂME
- \*\*\*NOTES GÉNÉRALES:
- PDM IRRÉGULIER GEN. (JET DE SABLE) SUR FACE EXTÉRIEURE DE LA POUTRE
- CORR MOY @ IMP À QQS ENDROITS

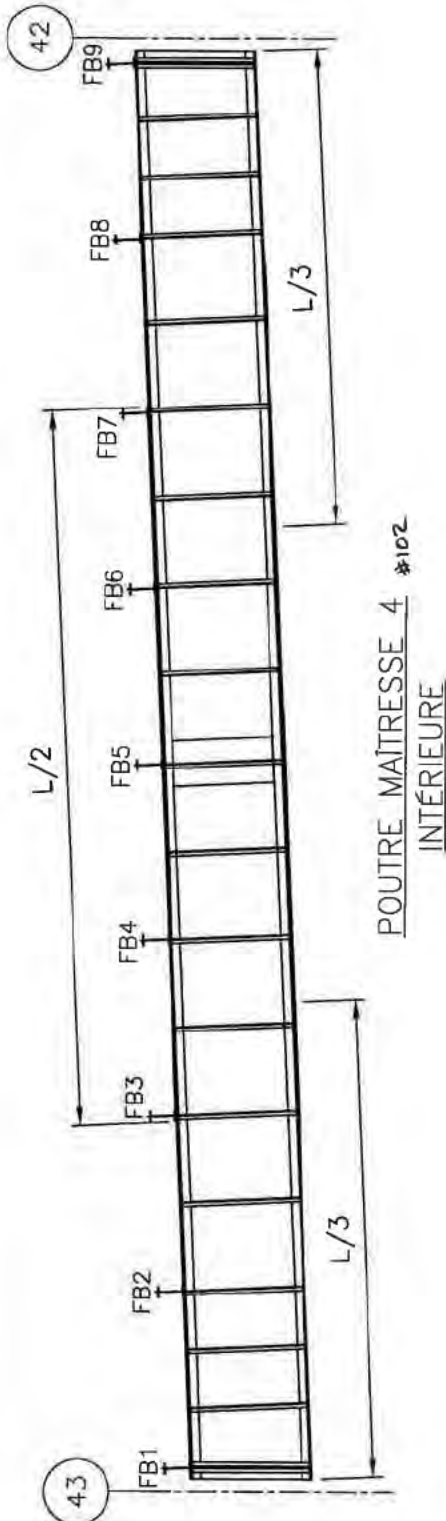
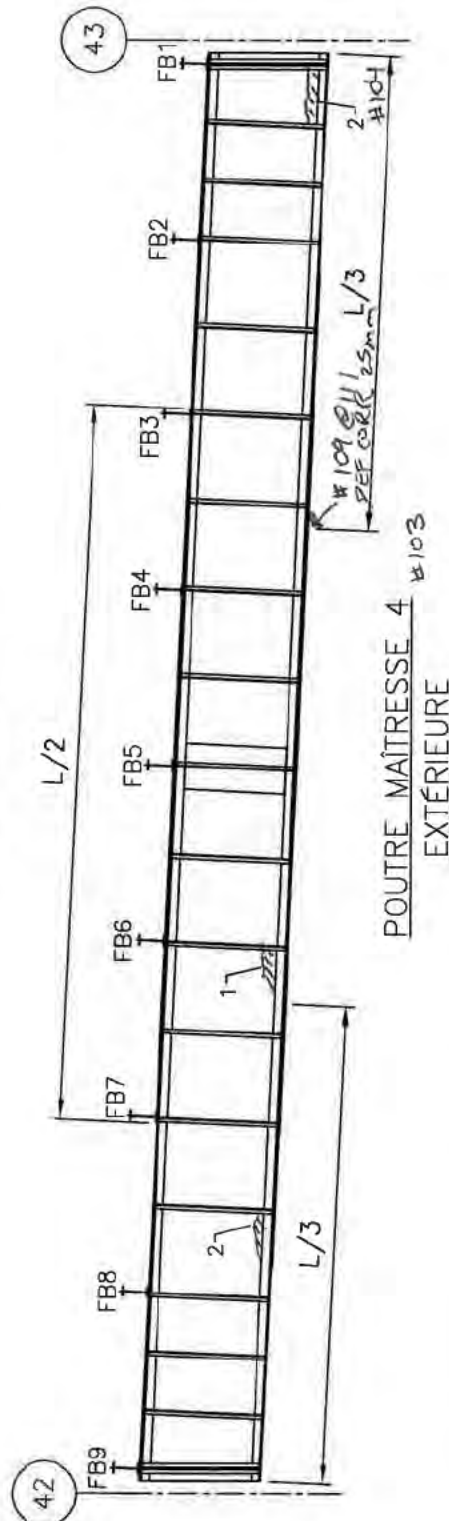
- 1 - PDM 1-2mm
- 2 - PDM 2-3mm
