FICHE D'INSPECTION DE LA STRUCTURE D'ACIER

Travée : 32 - 33 (POUTRE 3) Section : 2

Type : Poutre Maître

Date : 2014-07-15

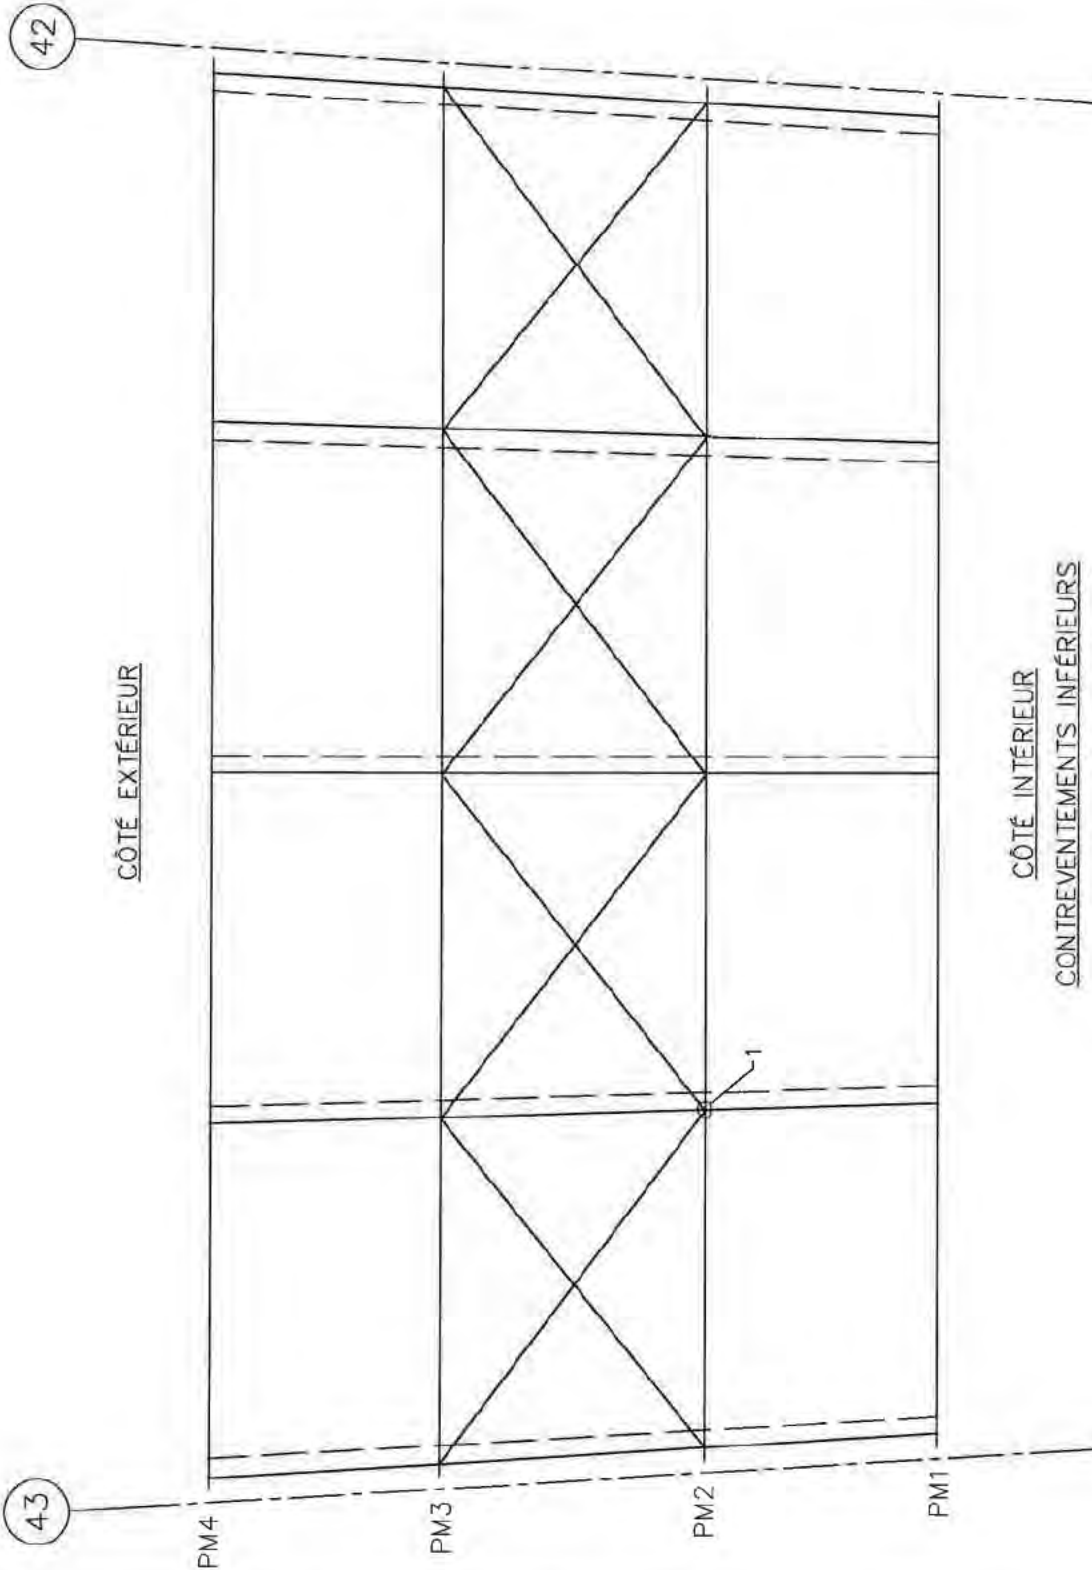
- 1- PL ASS PDS 10 @ 20%
- \*\*\*NOTES GÉNÉRALES:
- CORR MOY @ IMP A QQS ENDROITS
- DEFF CORR LÉG @ MOY PL D'ASSEMBLAGE

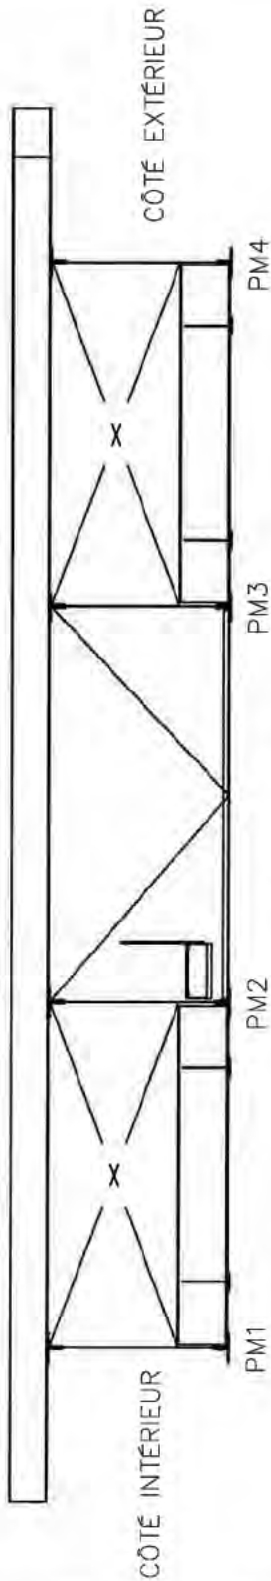
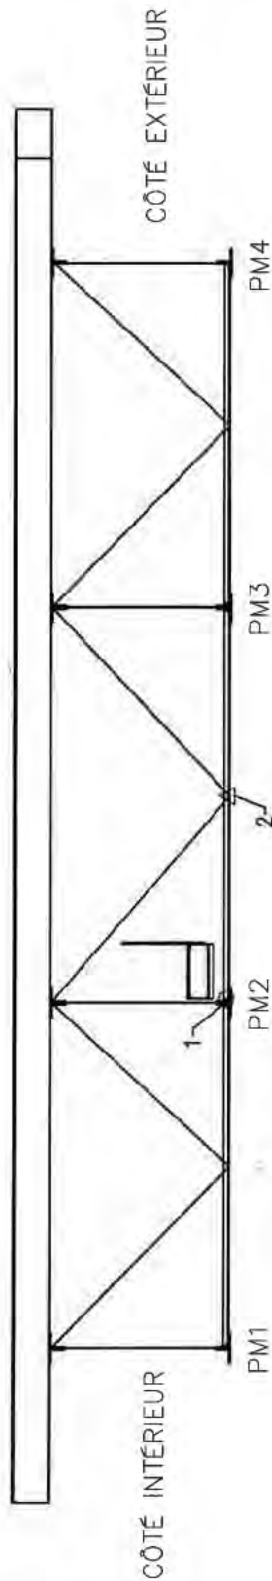
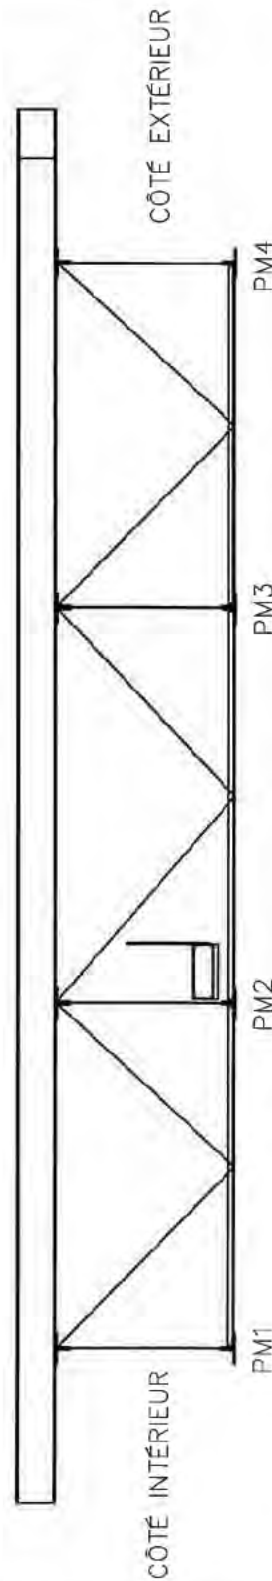
- 1- PL ASS PDS 10 @ 20%
- 2- CORR MOY @ IMP GEN
- \*\*\*NOTE GÉNÉRALE:
- CORR MOY @ IMP A QQS ENDRITOIS

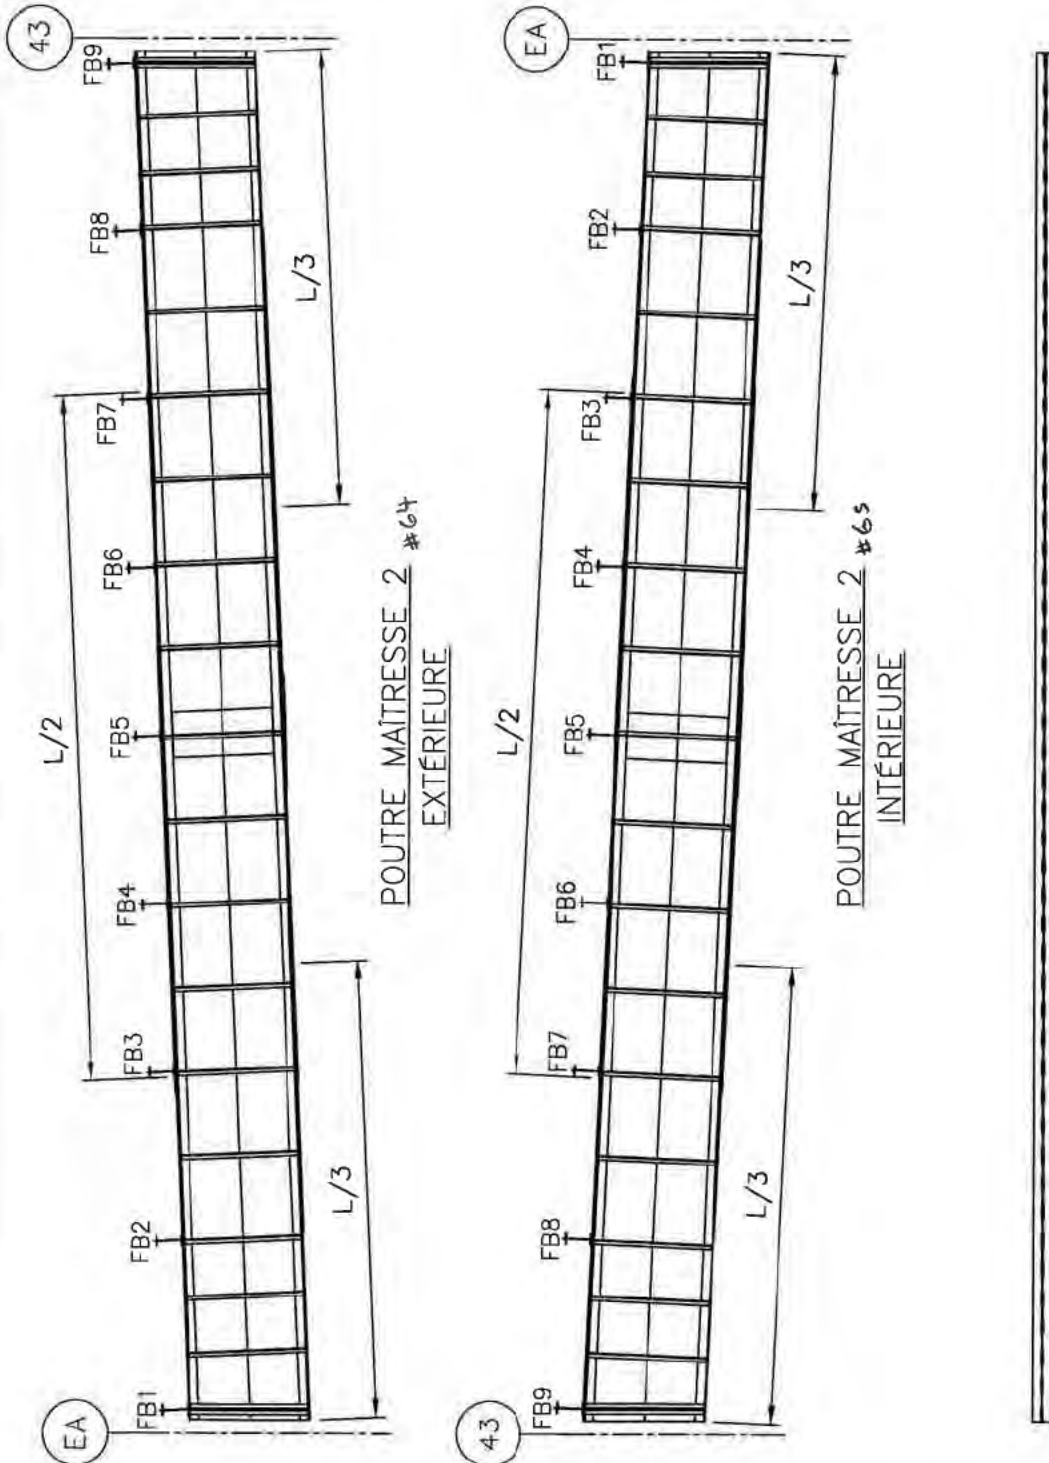
- \*\*\*NOTES GÉNÉRALES:
- DEFF CORR JUSQU'À 15mm SUR SEMELLE INFÉRIEURE #71
  - DEFF CORR JUSQU'À 10mm SUR SEMELLE SUPÉRIEURE #88
  - CORR MOY @ IMP A QQS ENDROITS

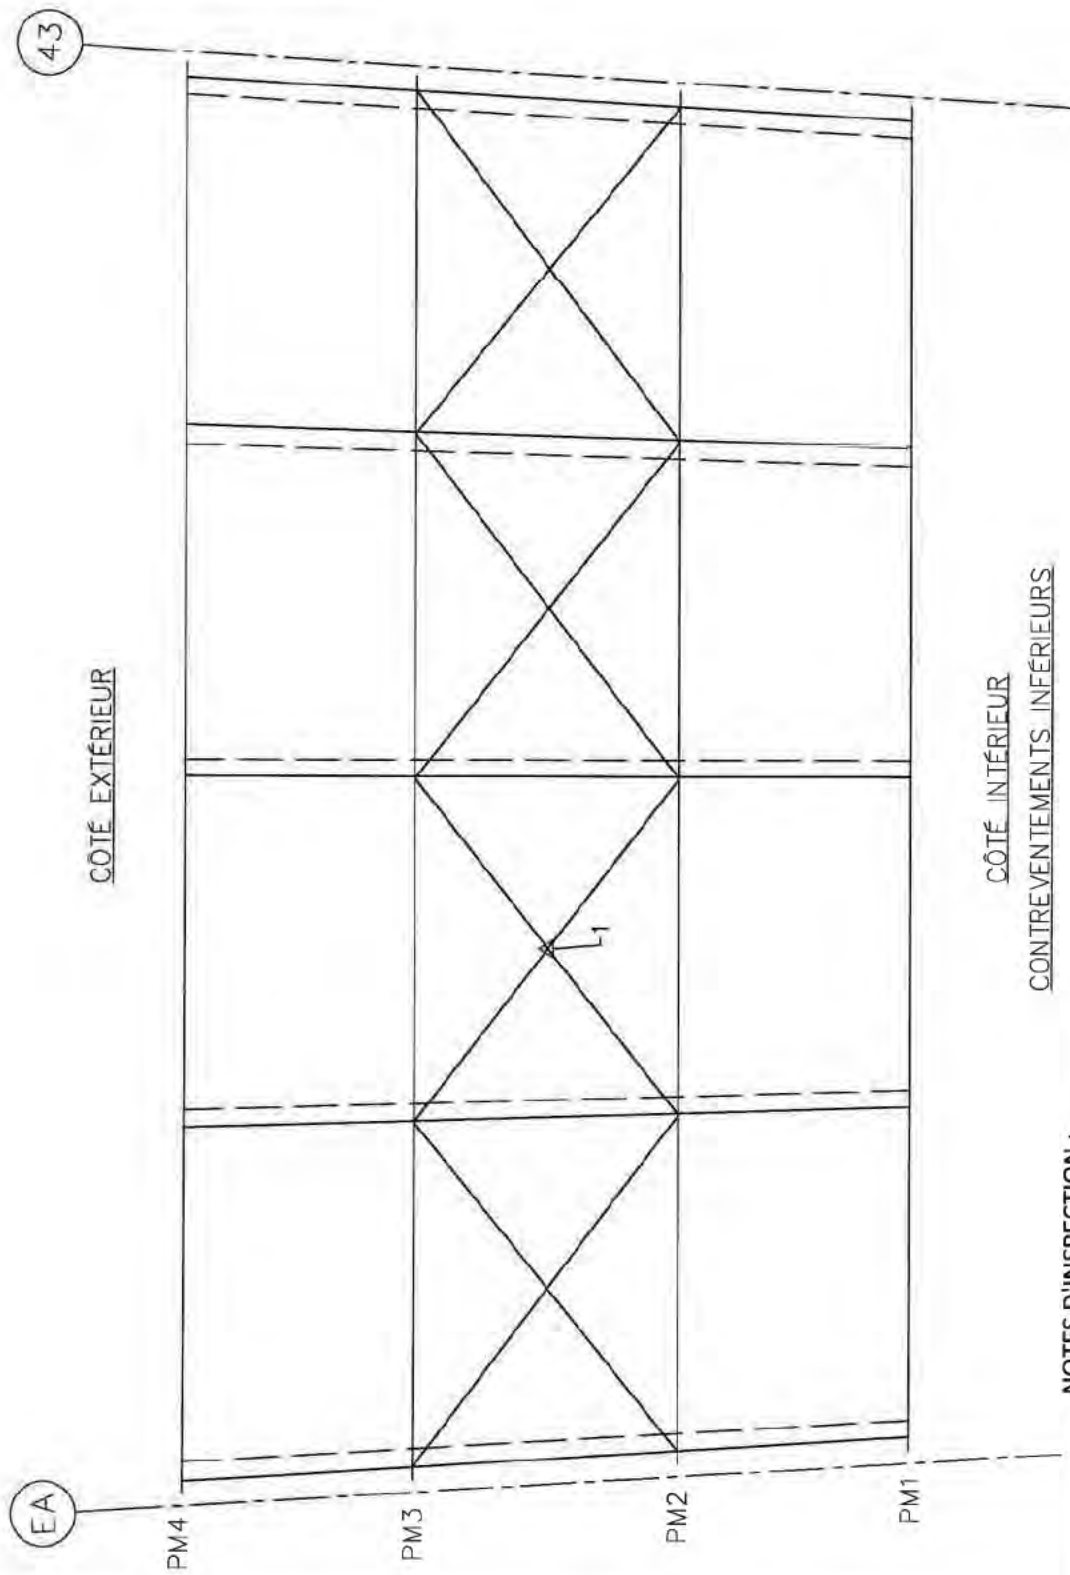
- 1 - PL ASS CENTRE CORR MOY @ IMP
- \*\*\*NOTES GÉNÉRALES:
- CORR MOY @ IMP A QQS ENDROITS
- DEFF CORR MOY PL D'ASSEMBLAGE

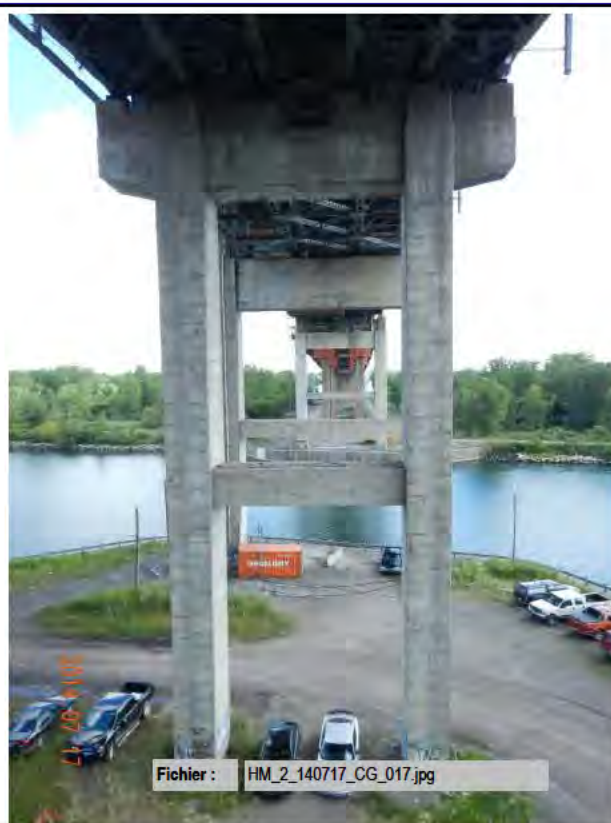
Photo no.:  
HM\_2\_140717\_CG\_018

Délaminage localisé du béton à quelques endroits sur 1% des surfaces. Fissures verticales de 0.8 à 1mm représentant 1% des surfaces. Fissures polygonales moyennes représentant 23% des surfaces.

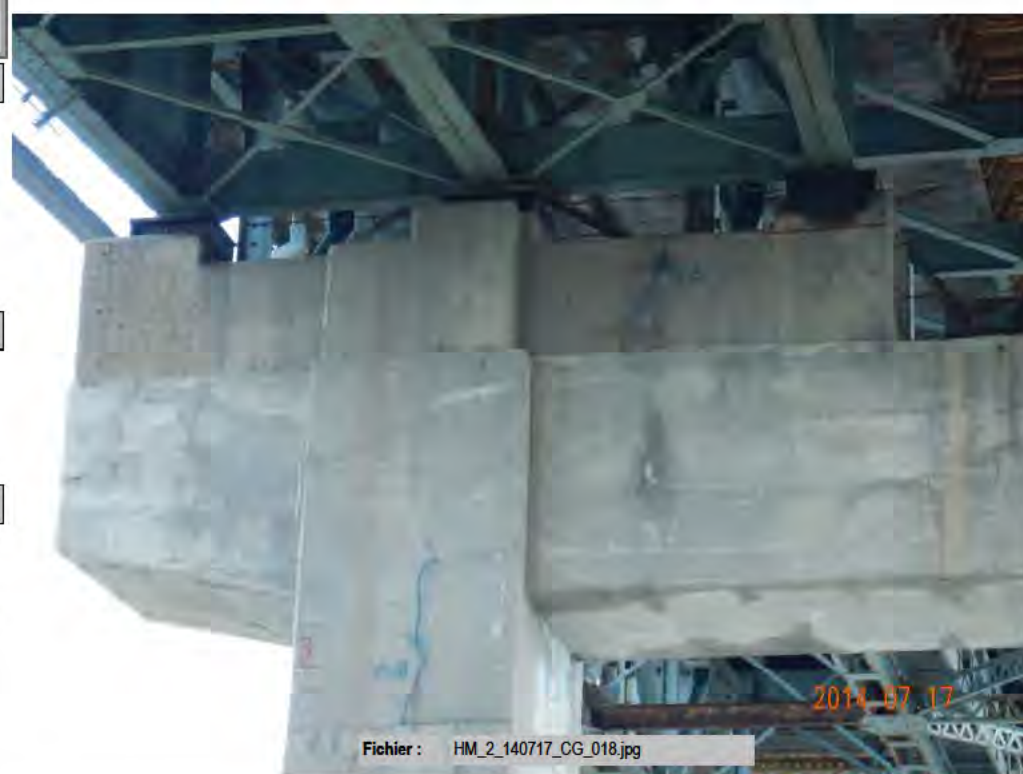
Photo no.:  
HM\_2\_140717\_CG\_020

Délaminage localisé du béton à quelques endroits sur 1% des surfaces. Fissures verticales de 0.8 à 1mm représentant 1% des surfaces. Fissures polygonales moyennes représentant 23% des surfaces.

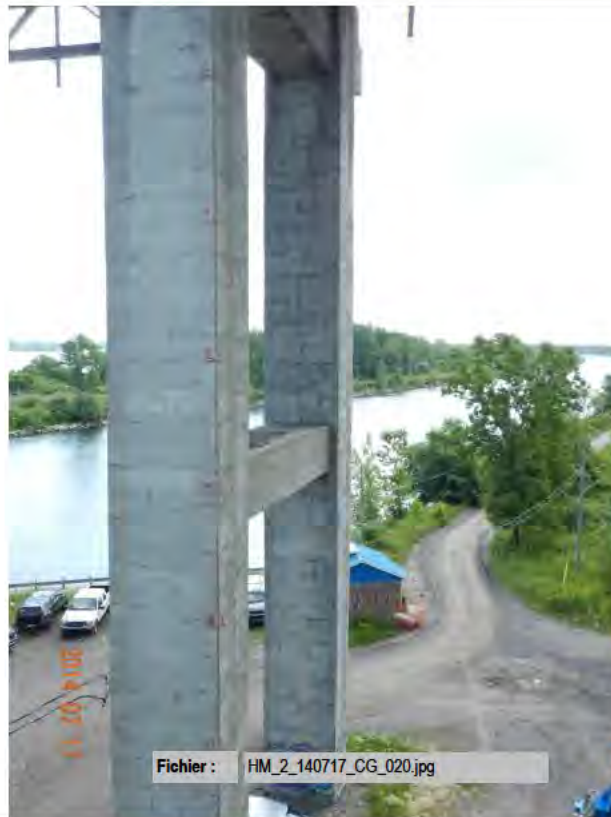
Photo no.:  
HM\_2\_140717\_CG\_009

Délaminage localisé du béton à quelques endroits sur 1% des surfaces. Fissures verticales de 0.8 à 1mm représentant 1% des surfaces. Fissures polygonales moyennes représentant 23% des surfaces.

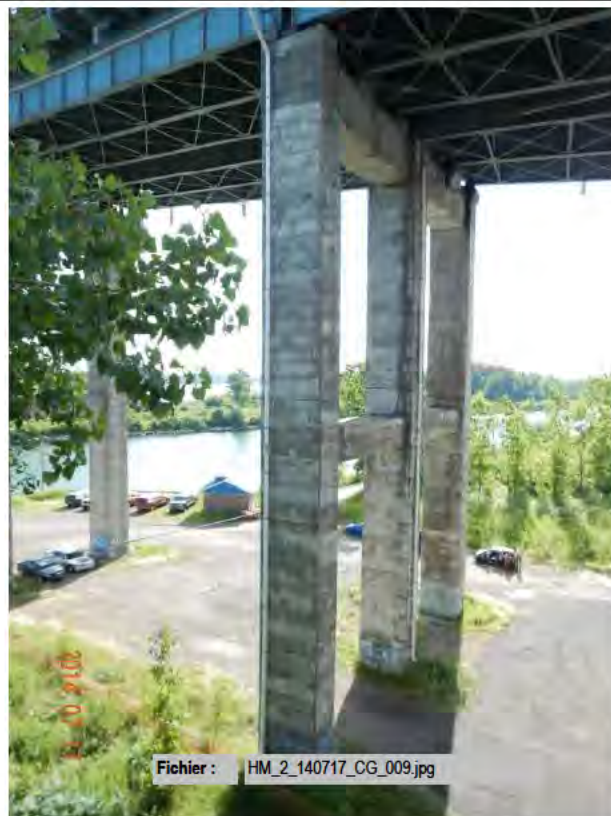
Photo no.:  
HM\_2\_140717\_CG\_010

Délaminage localisé à quelques endroits du béton sur 1% des surfaces. Fissures verticales de 0.8 à 1mm représentant 2% des surfaces. Fissures polygonales moyennes représentant 22% des surfaces.

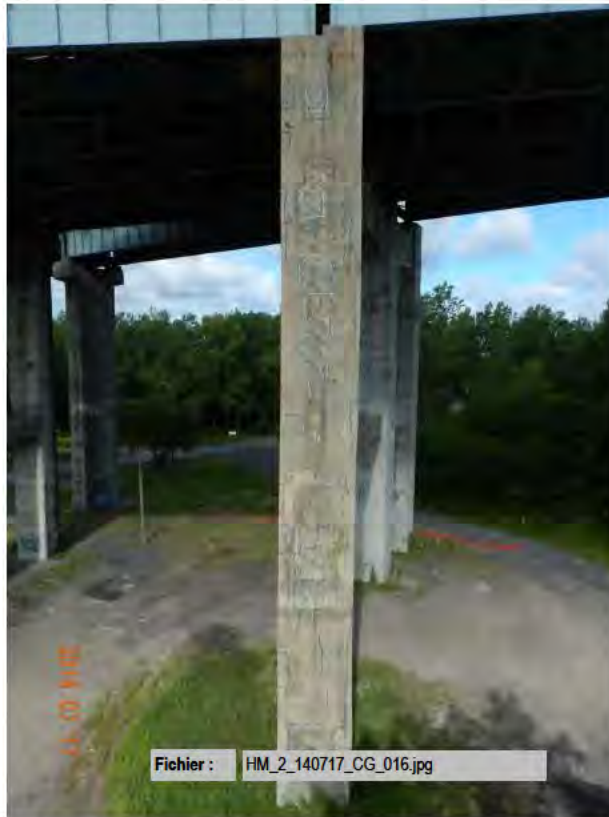
Photo no.:  
HM\_2\_140717\_CG\_040

Délaminage du béton sur 14% des surfaces. Fissures verticales de 0.8 à 1.5mm représentant 2% des surfaces. Fissures polygonales moyennes représentant 30% des surfaces.

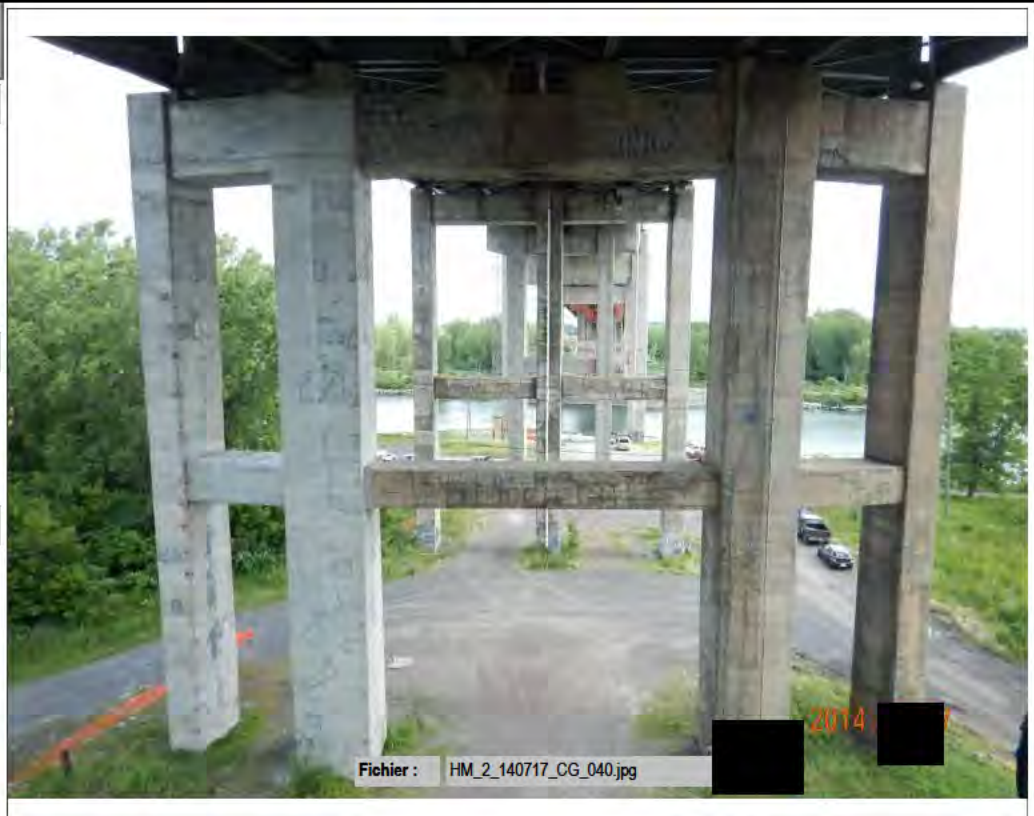
Photo no.:  
HM\_2\_140717\_CG\_049

Délaminage du béton sur 14% des surfaces. Fissures verticales de 0.8 à 1.5mm représentant 2% des surfaces. Fissures polygonales moyennes représentant 30% des surfaces.

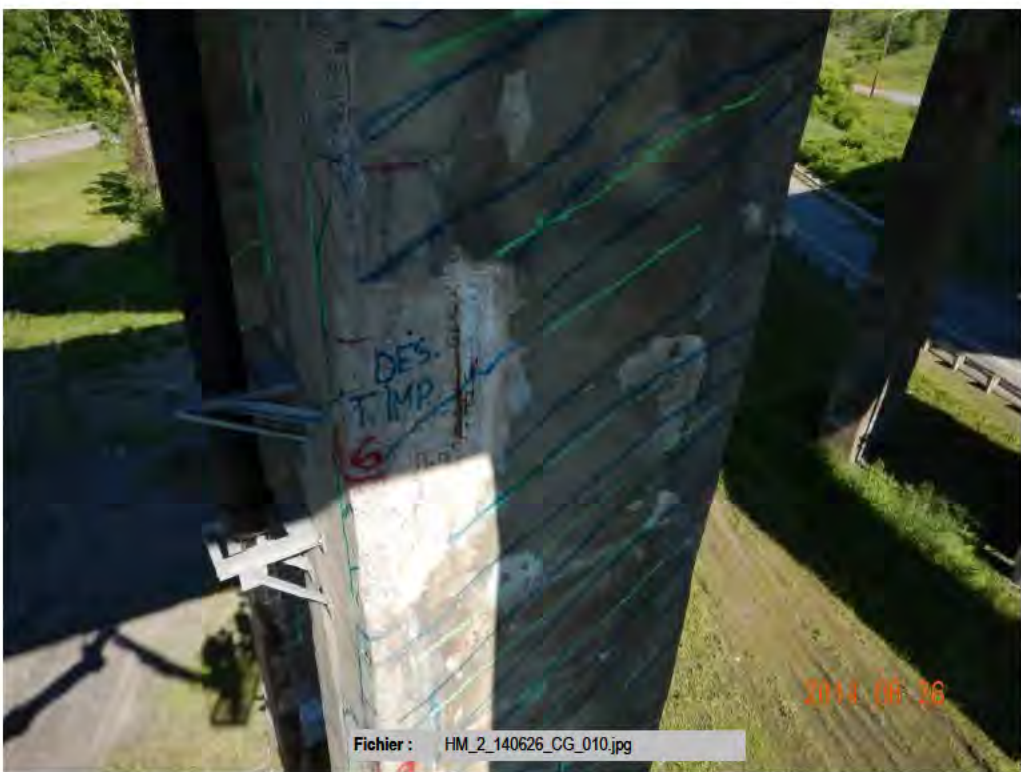
Photo no.:  
HM\_2\_141022\_VD\_012

Désagrégation très importante sur 1% des surfaces localisée sur la colonne B, sur la face ouest. Délaminage du béton sur 25% des surfaces affectant de façon appréciable sa capacité. Fissures verticales de 0.8 à 1mm représentant 2% des surfaces. Fissures polygonales moyennes

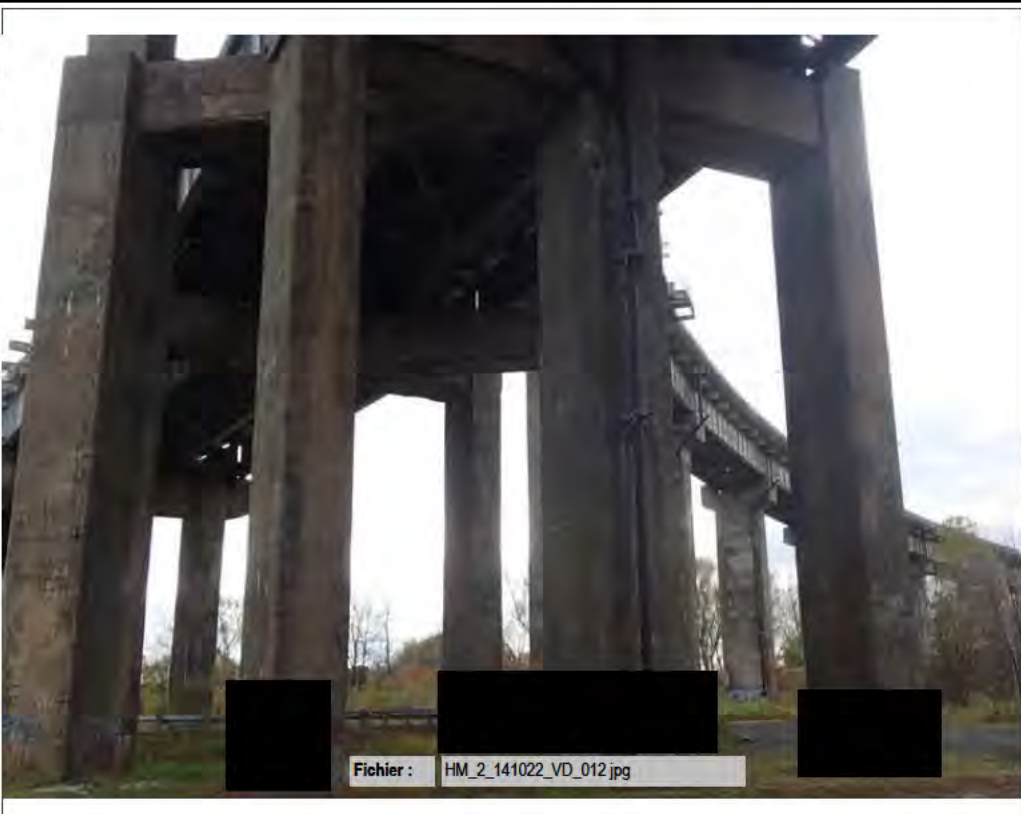
Photo no.:  
HM\_2\_141022\_VD\_013

Désagrégation très importante sur 1% des surfaces localisée sur la colonne B, sur la face ouest. Délaminage du béton sur 25% des surfaces affectant de façon appréciable sa capacité. Fissures verticales de 0.8 à 1mm représentant 2% des surfaces. Fissures polygonales moyennes

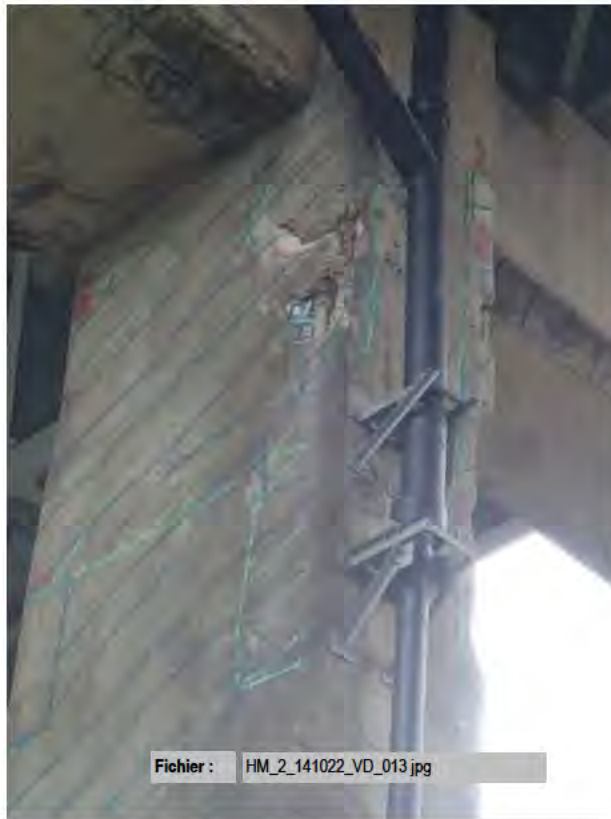
Fichier : HM\_2\_141022\_VD\_013.jpg

Désagrégation très importante sur 1% des surfaces localisée sur la colonne B, sur la face ouest. Délaminage du béton sur 25% des surfaces affectant de façon appréciable sa capacité. Fissures verticales de 0.8 à 1mm représentant 2% des surfaces. Fissures polygonales moyennes

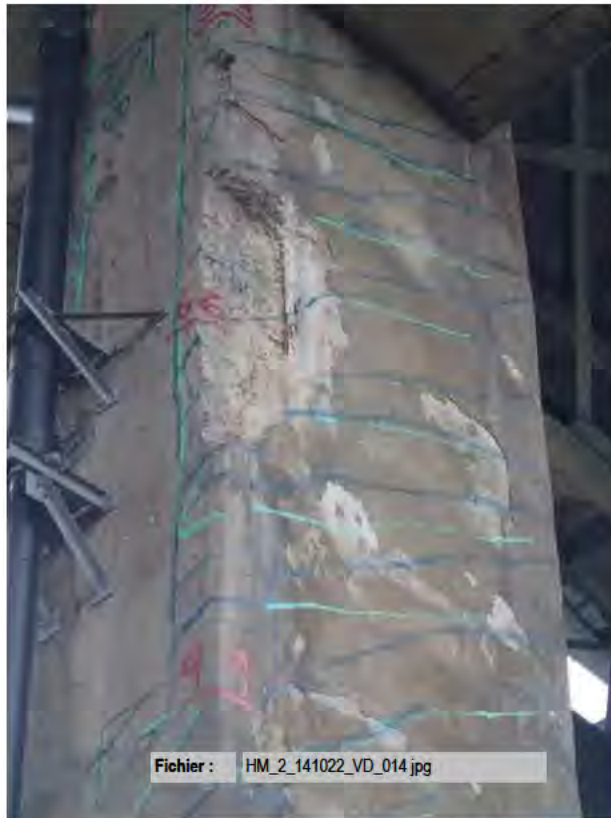
Fichier : HM\_2\_141022\_VD\_014.jpg

Désagrégation très importante sur 1% des surfaces localisée sur la colonne B, sur la face ouest. Délaminage du béton sur 25% des surfaces affectant de façon appréciable sa capacité. Fissures verticales de 0.8 à 1mm représentant 2% des surfaces. Fissures polygonales moyennes

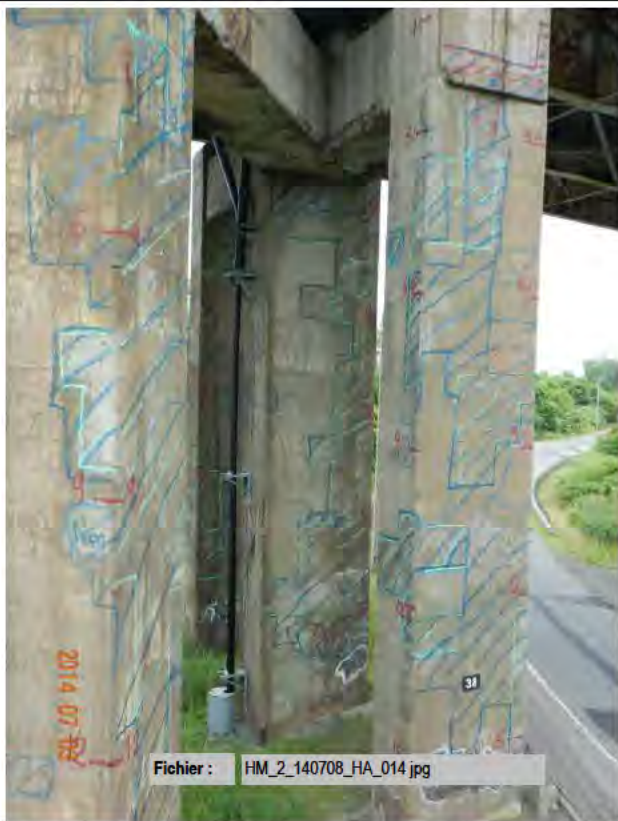
Photo no.:  
HM\_2\_140708\_HA\_020

Délaminage et éclatement du béton avec armatures visibles corrodées sur 33% des surfaces affectant de façon appréciable sa capacité. Fissures verticales de 0.8 à 3mm représentant 4% des surfaces. Fissures polygonales moyennes représentant 40% des surfaces. Trace d'efflorescence.

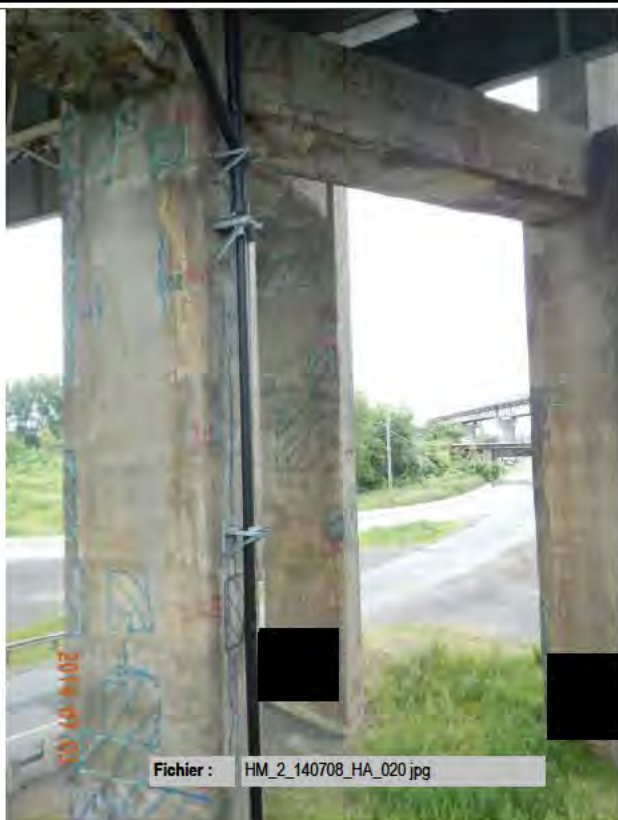
Photo no.:  
HM\_2\_140708\_HA\_016

Délaminage et éclatement du béton avec armatures visibles corrodées sur 33% des surfaces affectant de façon appréciable sa capacité. Fissures verticales de 0.8 à 3mm représentant 4% des surfaces. Fissures polygonales moyennes représentant 40% des surfaces. Trace d'efflorescence.

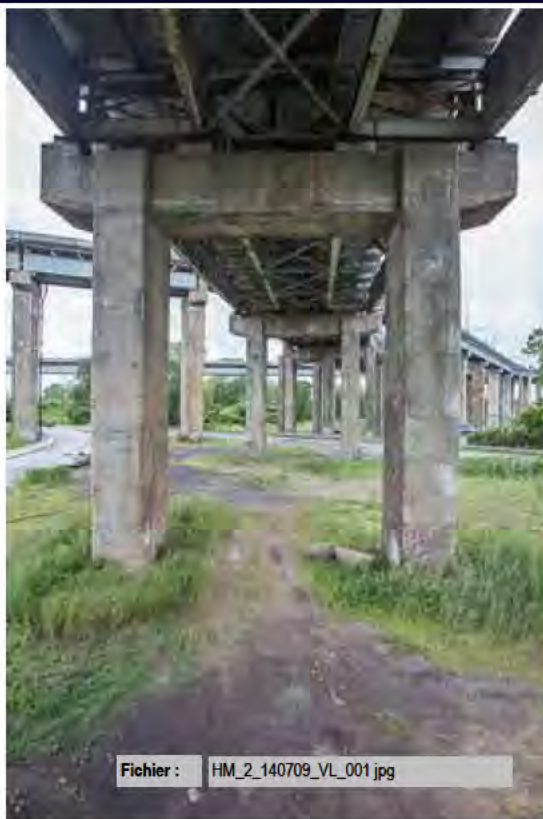
Fichier : HM\_2\_140709\_VL\_001.jpg

Délaminage et éclatement du béton avec armatures visibles corrodées sur 32% des surfaces. Fissures verticales de 0.8mm représentant 2% des surfaces. Fissures polygonales et verticales moyennes représentant 40% des surfaces. Trace d'efflorescence.

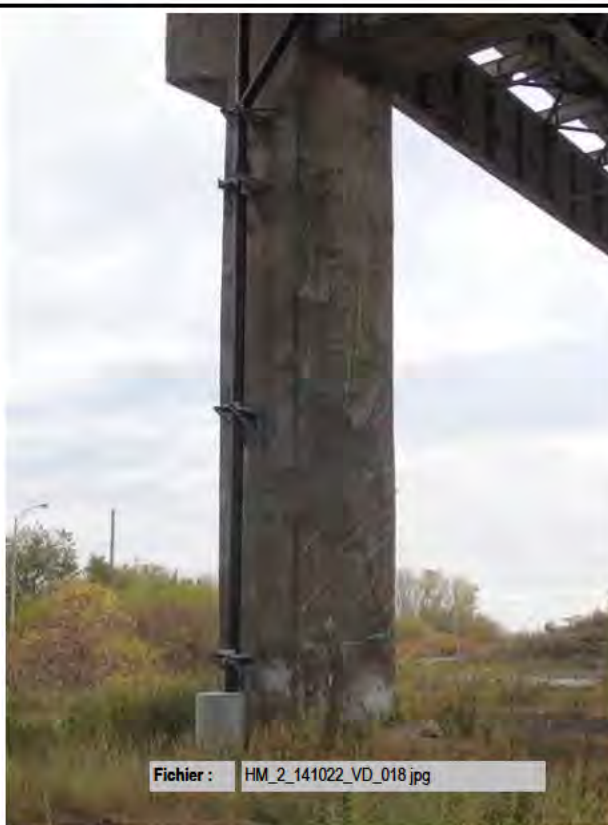
Fichier : HM\_2\_141022\_VD\_018.jpg

Délaminage et éclatement du béton avec armatures visibles corrodées sur 32% des surfaces. Fissures verticales de 0.8mm représentant 2% des surfaces. Fissures polygonales et verticales moyennes représentant 40% des surfaces. Trace d'efflorescence.

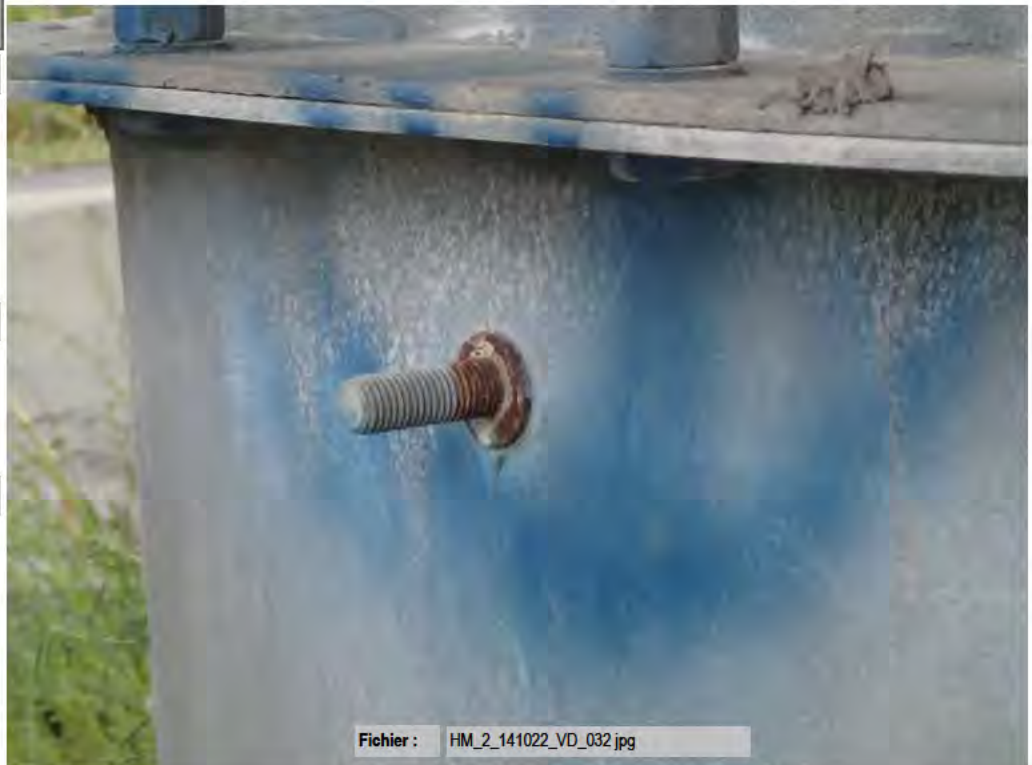
Fichier : HM\_2\_141022\_VD\_032.jpg

1 écrou manquant sur la face ouest de la colonne B.

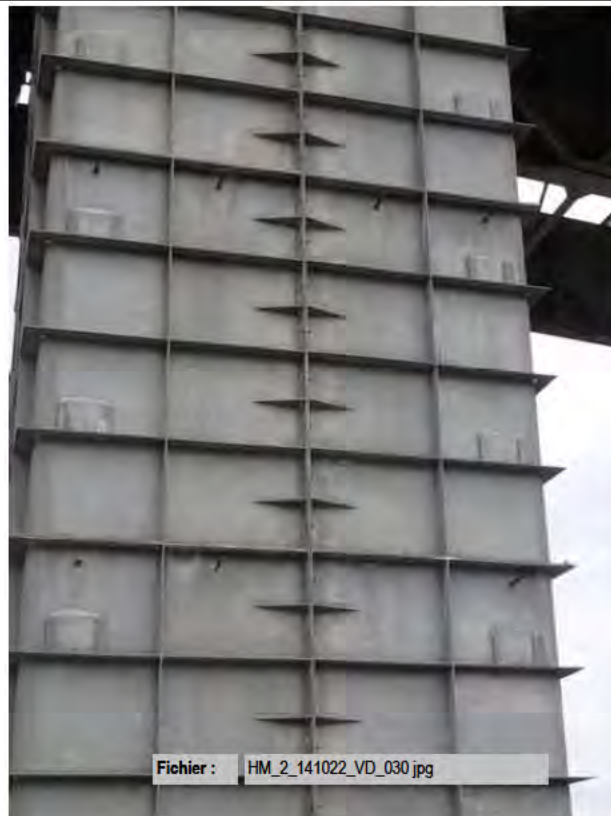
Fichier : HM\_2\_141022\_VD\_030.jpg

Corrosion moyenne des boulons et des écrous du gainage en acier.

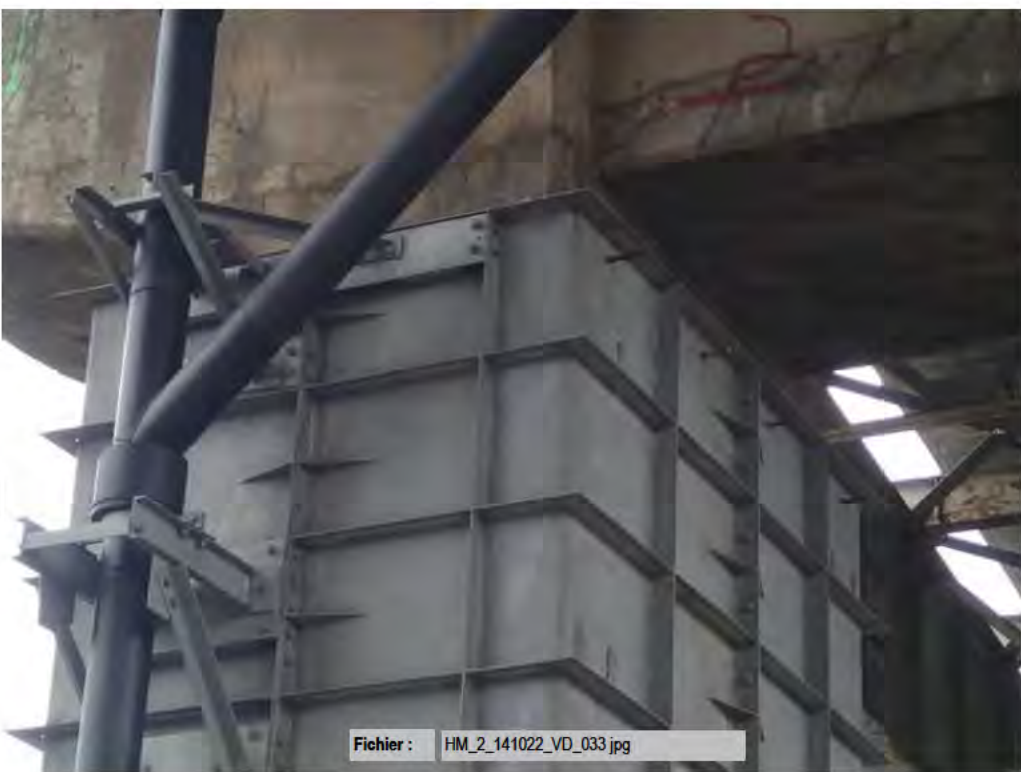
Fichier : HM\_2\_141022\_VD\_033.jpg

Fissures polygonales moyennes  
représentant 5% des surfaces.

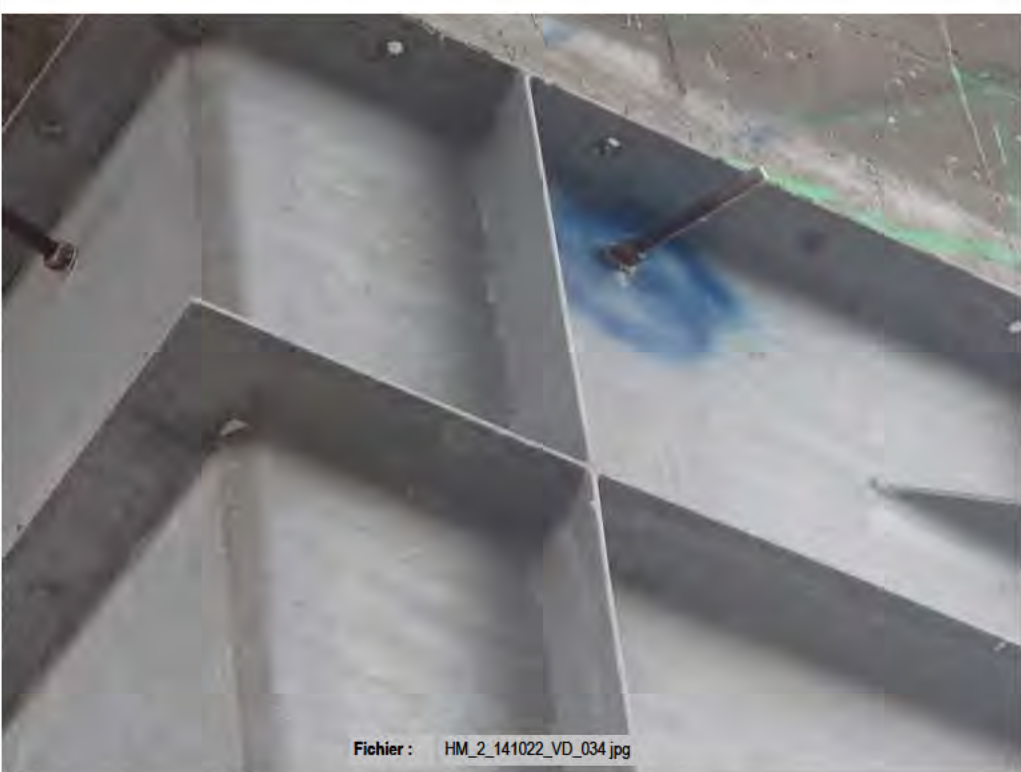
Fichier : HM\_2\_141022\_VD\_034.jpg

1 écrou desserré et plié sur la face est  
de la colonne B du gainage en acier.

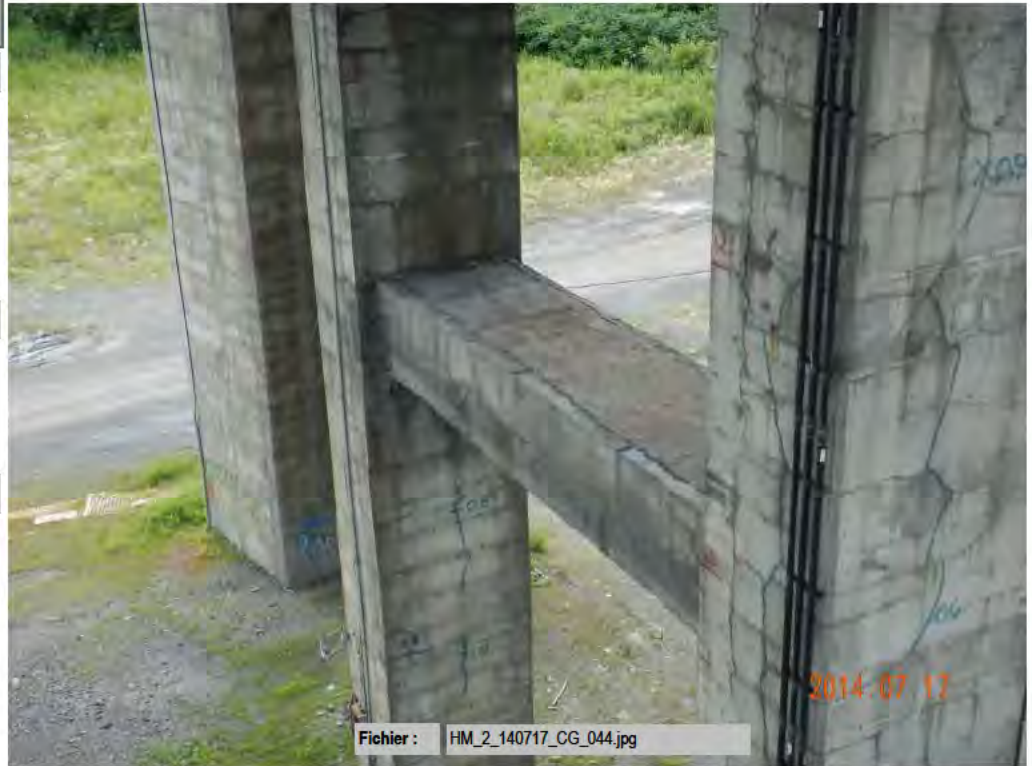
Délaminage du béton localisé à quelques endroits sur 5% des surfaces. Fissures polygonales moyennes représentant 20% des surfaces.

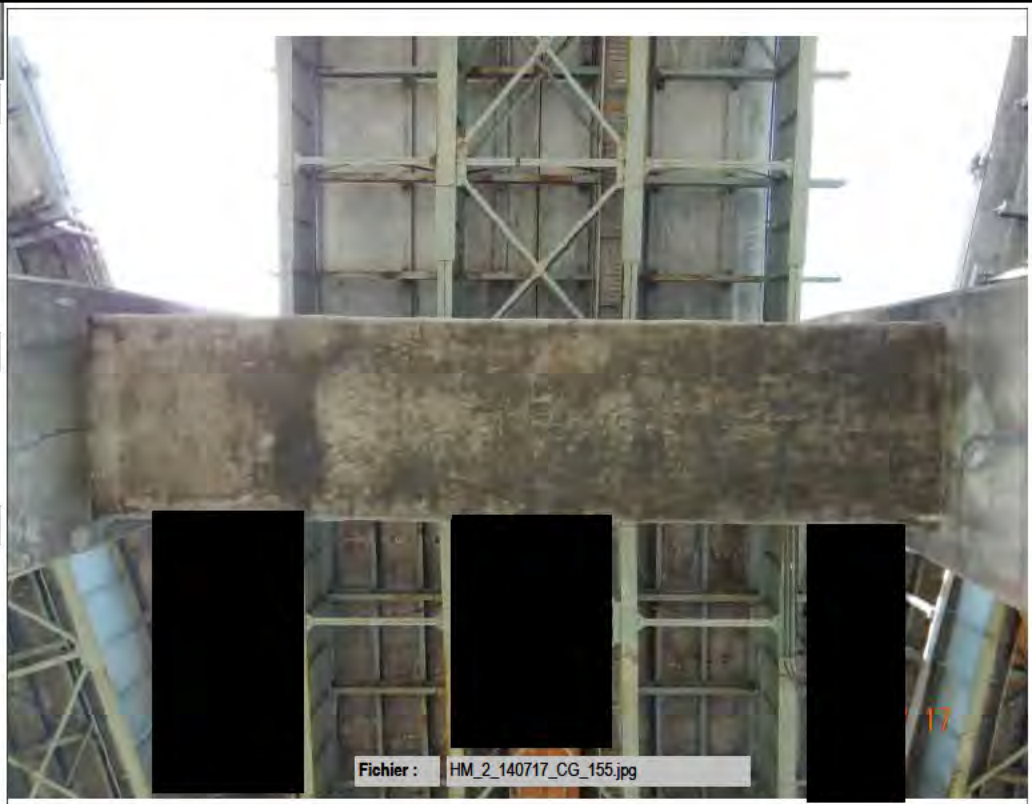
Délaminage du béton localisé à quelques endroits sur 5% des surfaces. Fissures polygonales moyennes représentant 20% des surfaces.

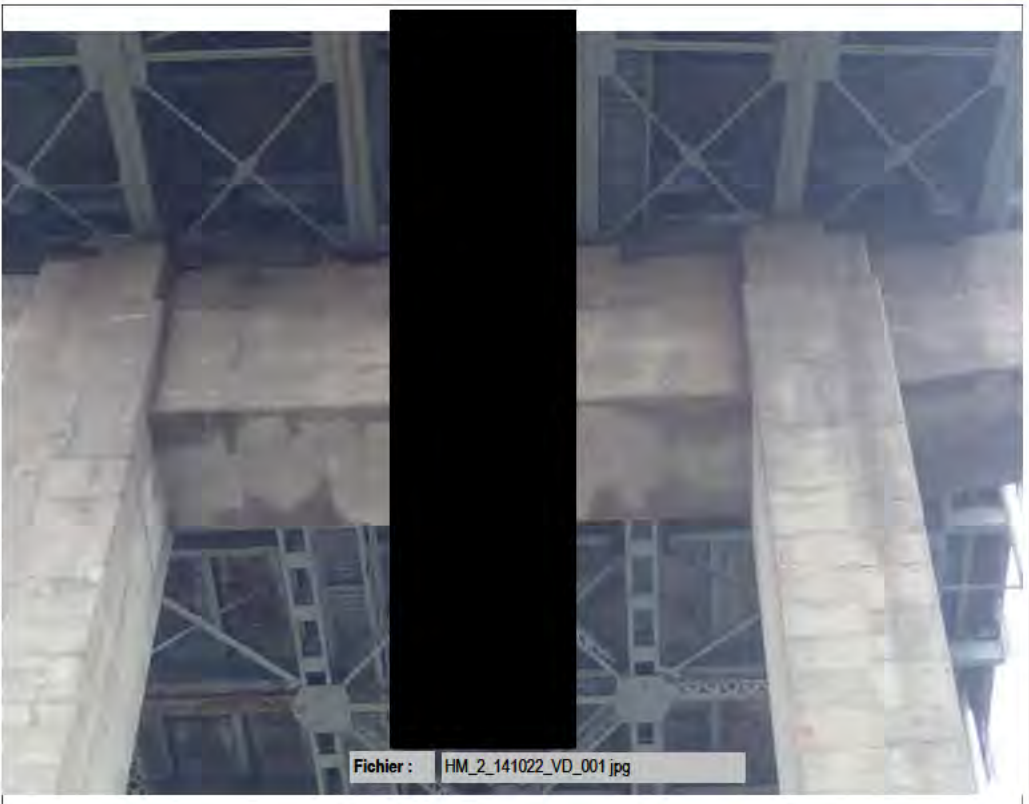
<b>Identification</b>	
<b>Élément / Description:</b> Piles	
<b>Sous-élément / type :</b> Chevêtre	
<b>Localisation</b>	
<b>Travée / axe :</b> Axe 29	
<b>Localisation :</b>	
<b>Remarques / Observations</b>	
Délaminage localisé du béton sur 1% des surfaces, sur la face sud. Fissure horizontale localisée de 0.8mm sur la face ouest représentant 1% des surfaces. Fissures polygonales moyennes représentant 23% des surfaces.	
<b>Recomm. no :</b> 9886	
<b>Fichier :</b> HM_2_141022_VD_001.jpg

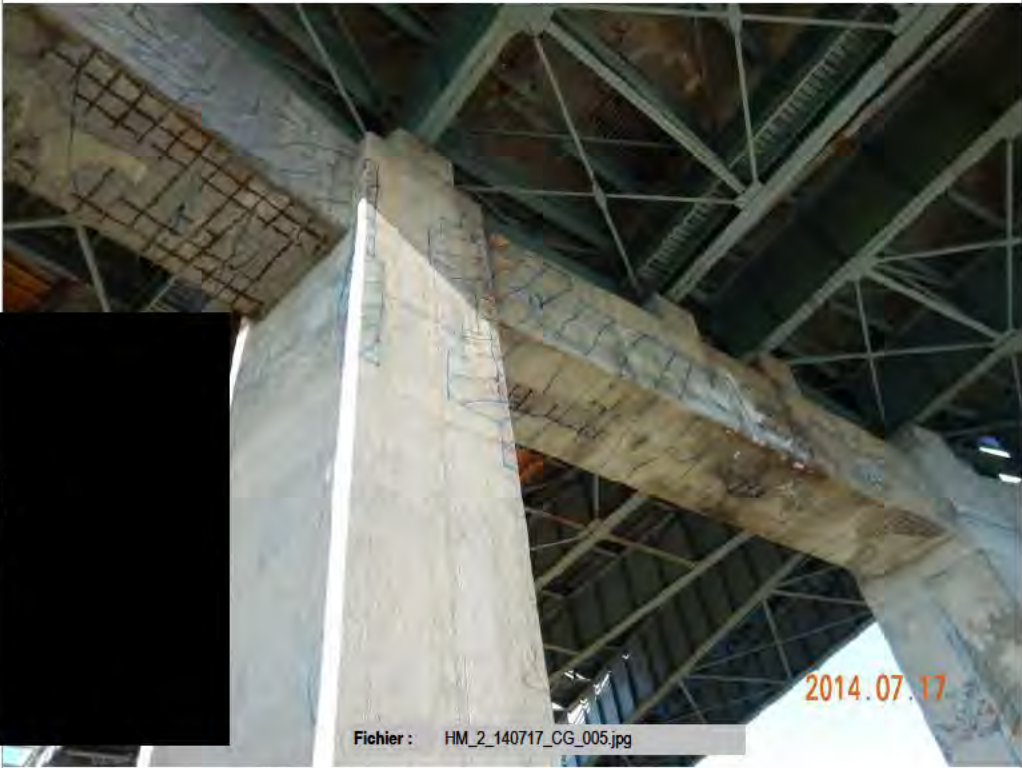
<b>Identification</b>	
<b>Élément / Description:</b> Piles	
<b>Sous-élément / type :</b> Chevêtre	
-	
<b>Localisation</b>	
<b>Travée / axe :</b> Axe 31	
<b>Localisation :</b> Nord	
<b>Remarques / Observations</b>	
Délaminage et éclatement du béton avec armatures visibles corrodées sur 51% des surfaces affectant de façon important sa capacité. Fissures polygonales moyennes représentant 10% des surfaces. Trace d'efflorescence.	
<b>Recomm. no :</b> 9888

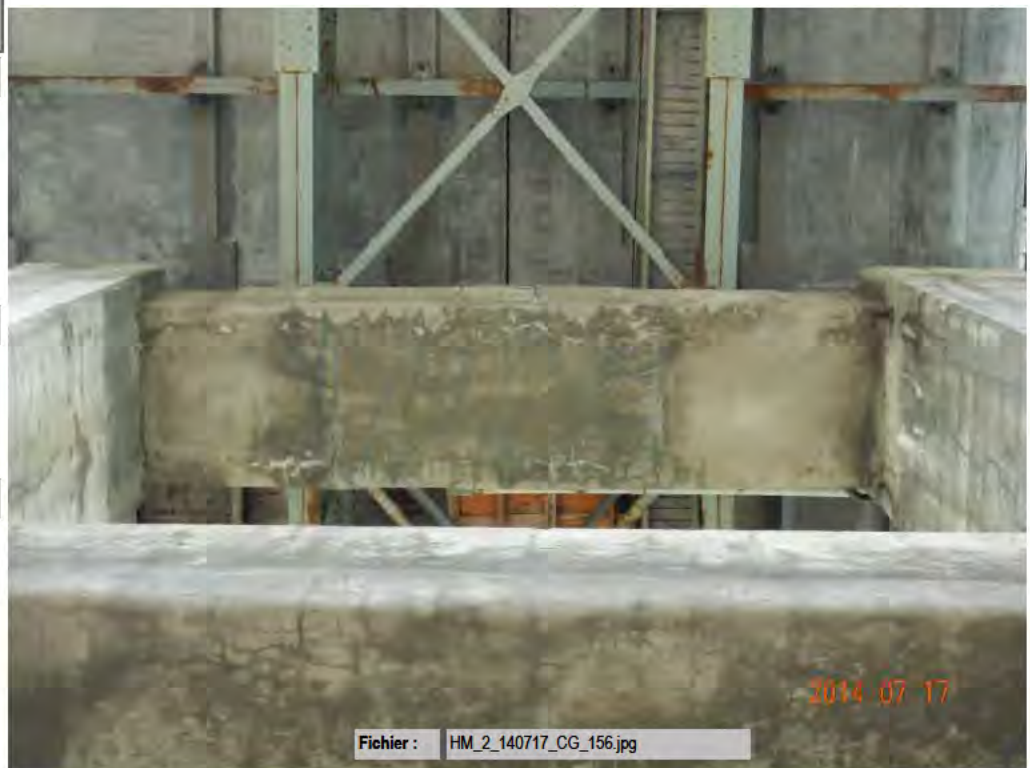
Délaminage du béton sur 9% des surfaces. Fissure verticale de 0.8mm entre les poutres 2 et 3, sur la face sud représentant 1% des surfaces. Fissures polygonales moyennes représentant 16% des surfaces. Trace d'efflorescence.
