FICHE D'INSPECTION DE LA STRUCTURE D'ACIER

Travée : 32 - 33 (POUTRE 3) Section : 2

Type : Poutre Maître

Date : 2014-07-15

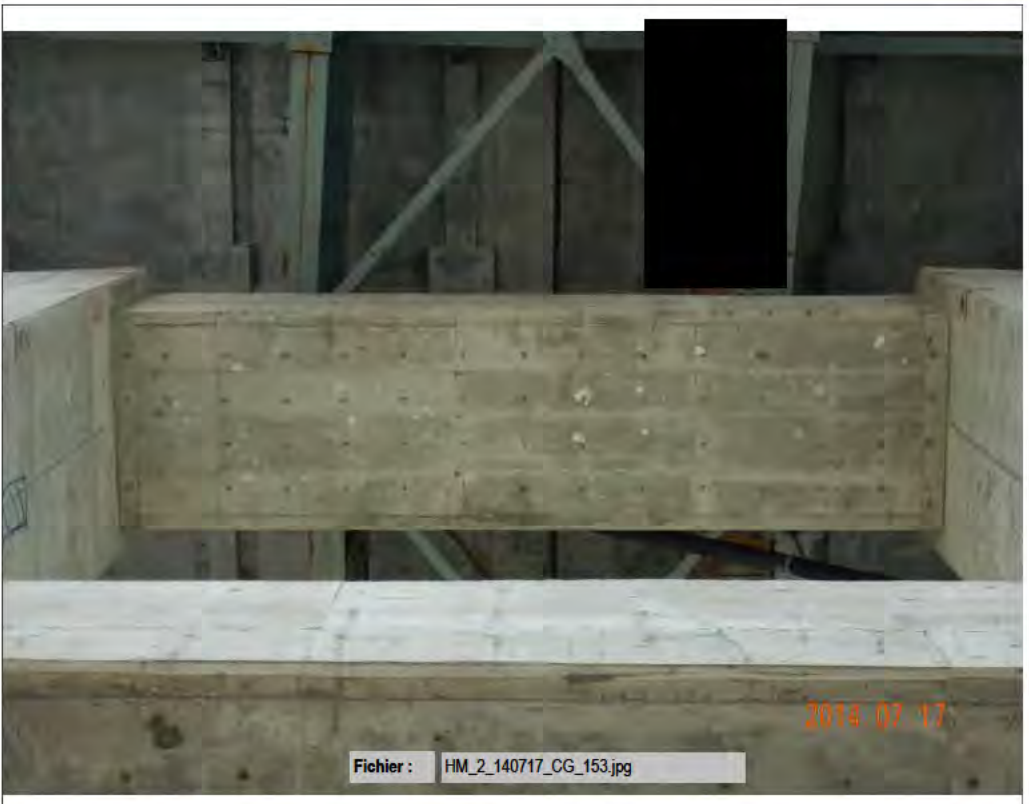
<b>Identification</b>	
<b>Élément / Description:</b> Piles	
<b>Sous-élément / type :</b> Chevêtre	
<b>Localisation</b>	
<b>Travée / axe :</b> Axe 33	
<b>Localisation :</b>	
<b>Remarques / Observations</b>	
Fissures polygonales moyennes représentant 5% des surfaces.	
<b>Recomm. no :</b> 9890

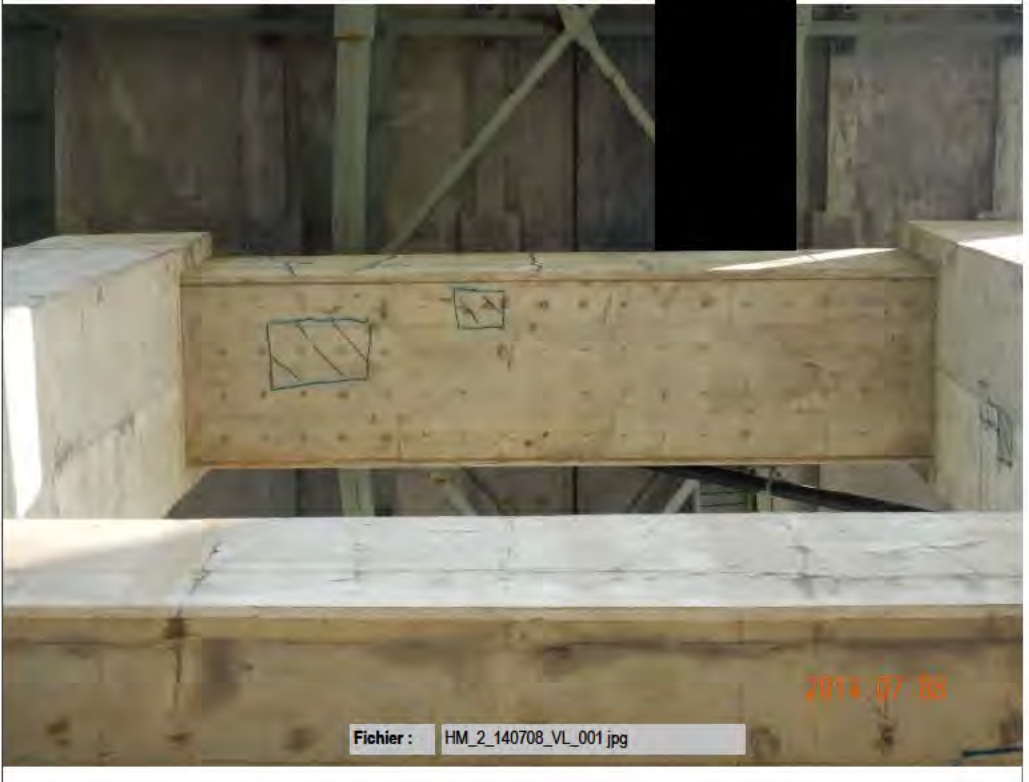
<b>Identification</b>	
<b>Élément / Description:</b> Piles	
<b>Sous-élément / type :</b> Chevêtre	
<b>Localisation</b>	
<b>Travée / axe :</b> Axe 34	
<b>Localisation :</b>	
<b>Remarques / Observations</b>	
Délaminage localisé du béton sur 2% des surfaces. Fissure verticale de 0.8mm, face est, représentant 1% des surfaces. Fissures polygonales et verticales moyennes représentant 12% des surfaces.	
<b>Recomm. no :</b> 9891

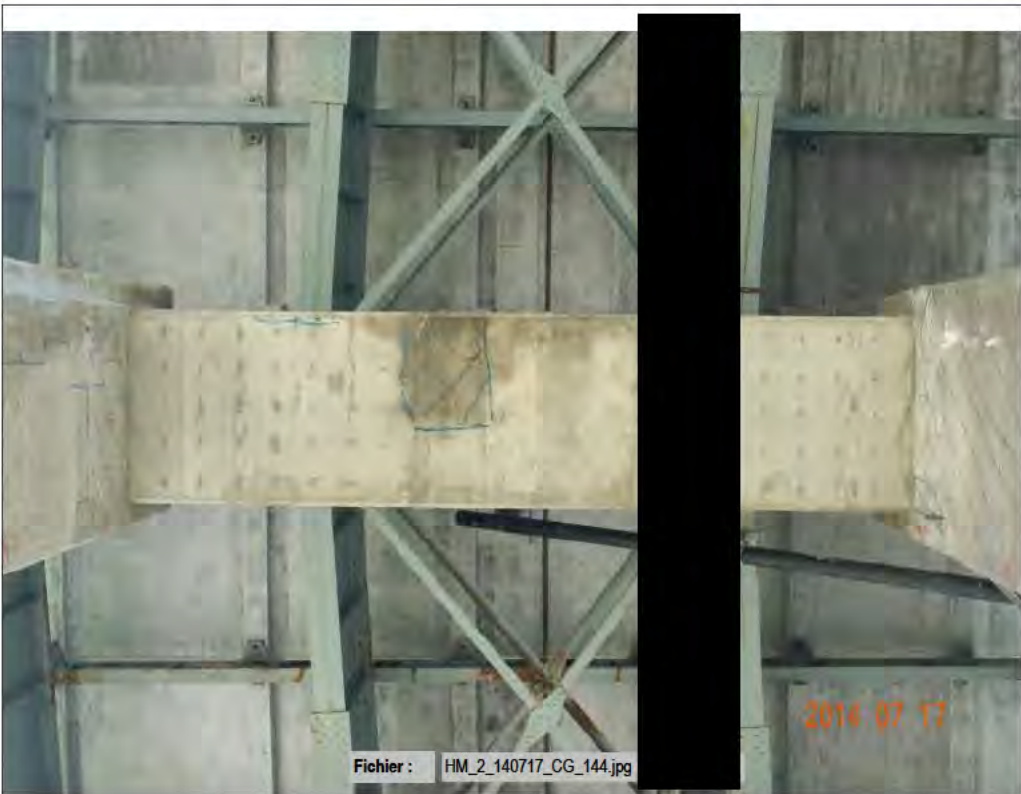
<b>Identification</b>	
<b>Élément / Description:</b> Piles	
<b>Sous-élément / type :</b> Chevêtre	
<b>Localisation</b>	
<b>Travée / axe :</b> Axe 36	
<b>Localisation :</b>	
<b>Remarques / Observations</b>	
Délaminage et éclatement du béton avec armatures visibles corrodées sur 31% des surfaces. Fissure verticale de 1mm localisé entre les poutres 3 et 4, face sud, représentant 1% des surfaces. Fissures polygonales moyennes représentant 15% des surfaces. Trace d'efflorescence.	
<b>Recomm. no :</b> 9893

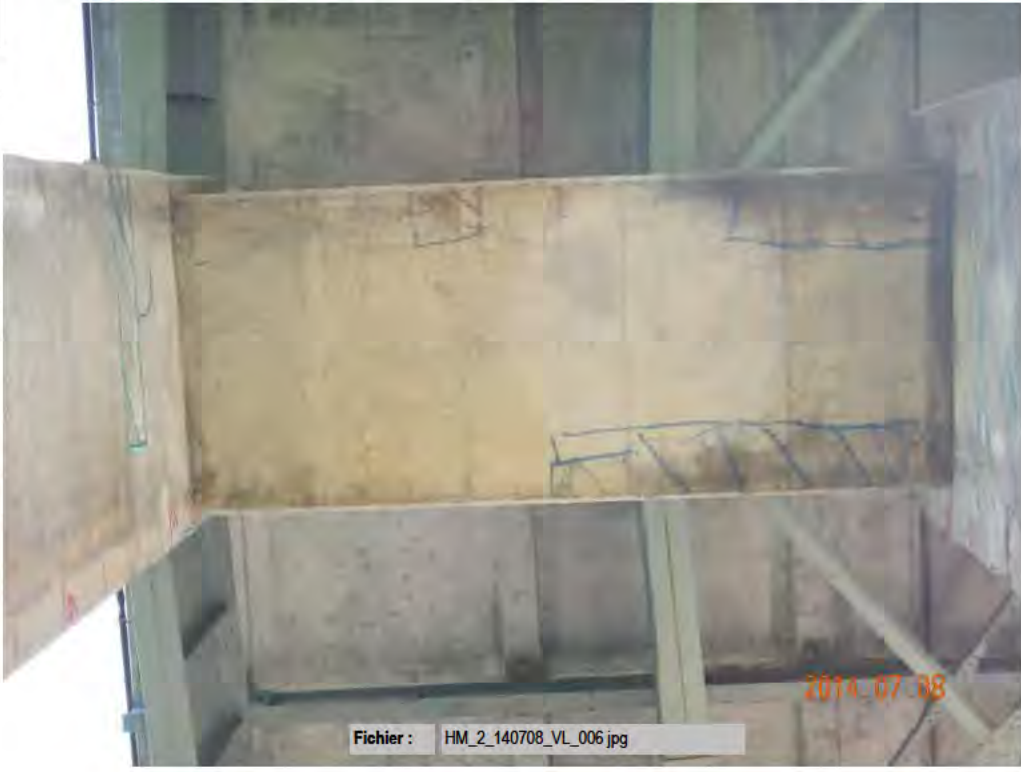
<b>Photo no.:</b> HM_2_140708_VL_006

<b>Identification</b>	
<b>Élément / Description:</b> Piles	
<b>Sous-élément / type :</b> Chevêtre	
<b>Localisation</b>	
<b>Travée / axe :</b> Axe 37	
<b>Localisation :</b>	
<b>Remarques / Observations</b>	
Délaminage et éclatement du béton avec armatures visibles corrodées sur 25% des surfaces affectant de façon importante sa capacité à supporter les charges. Fissures polygonales moyennes représentant 30% des surfaces. Trace d'efflorescence.	
<b>Recomm. no :</b> 10071

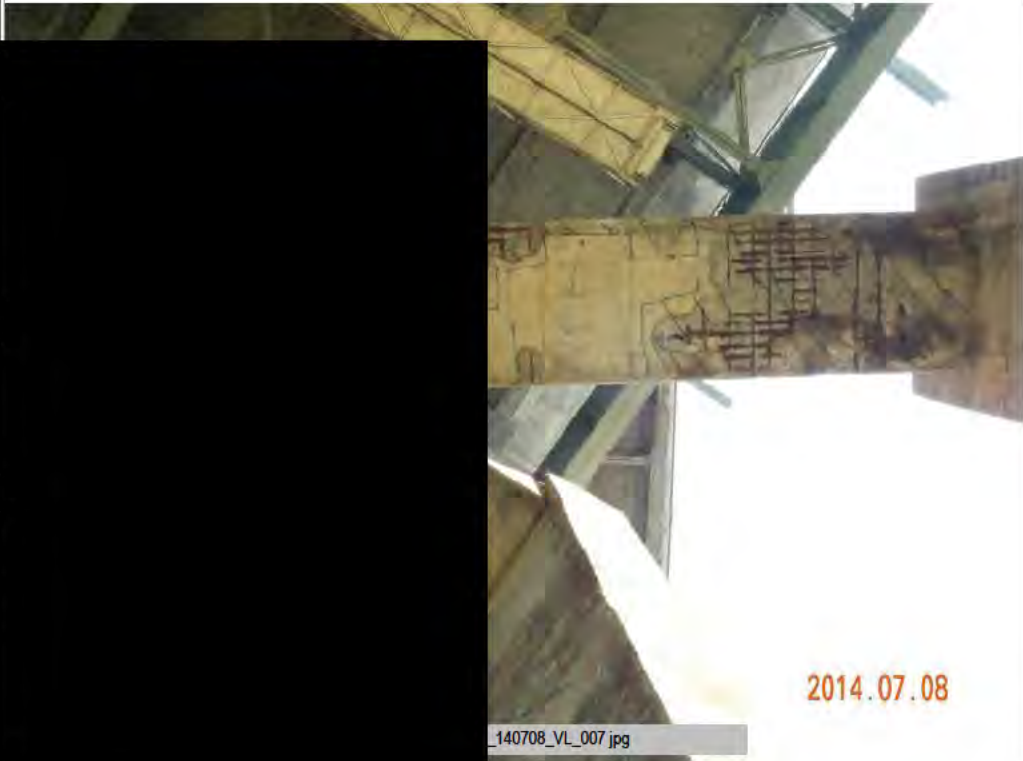
<b>Photo no.:</b> HM_2_140708_VL_007

<b>Identification</b>	
<b>Élément / Description:</b> Piles	
<b>Sous-élément / type :</b> Chevêtre	
-	
<b>Localisation</b>	
<b>Travée / axe :</b> Axe 37	
<b>Localisation :</b>	
<b>Remarques / Observations</b>	
Délaminage et éclatement du béton avec armatures visibles corrodées sur 25% des surfaces affectant de façon importante sa capacité à supporter les charges. Fissures polygonales moyennes représentant 30% des surfaces. Trace d'efflorescence.	
<b>Recomm. no :</b> 10071

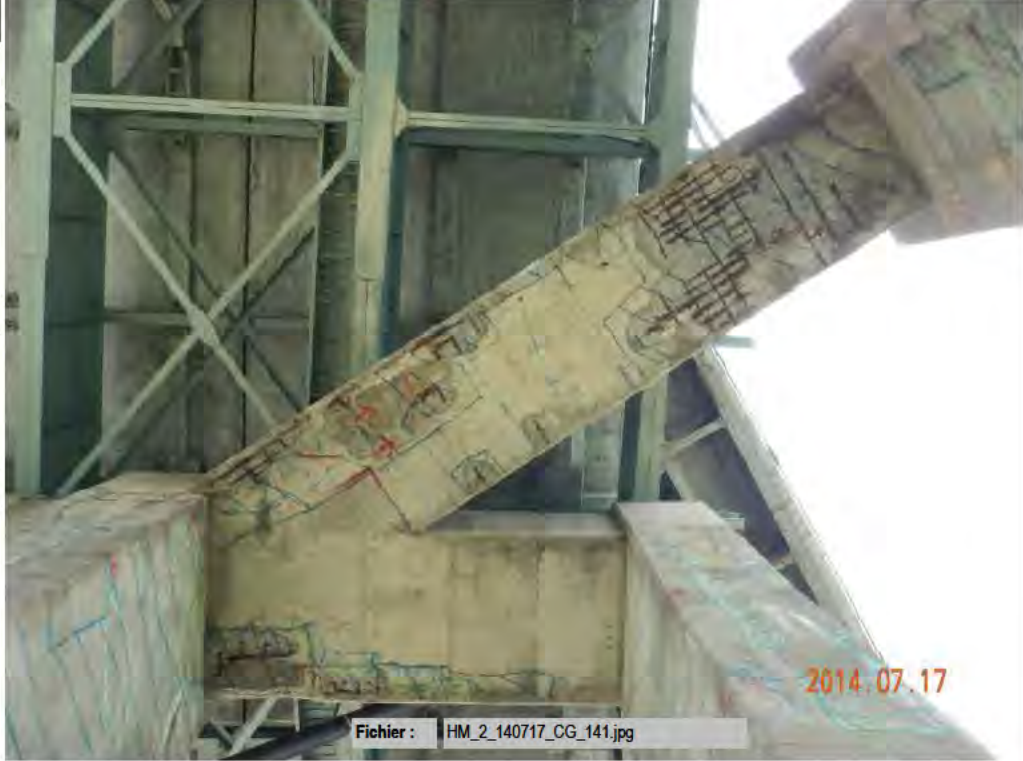
<b>Photo no.:</b> HM_2_140717_CG_141

<b>Identification</b>	
<b>Élément / Description:</b> Piles	
<b>Sous-élément / type :</b> Chevêtre	
-	
<b>Localisation</b>	
<b>Travée / axe :</b> Axe 37	
<b>Localisation :</b>	
<b>Remarques / Observations</b>	
Délaminage et éclatement du béton avec armatures visibles corrodées sur 25% des surfaces affectant de façon importante sa capacité à supporter les charges. Fissures polygonales moyennes représentant 30% des surfaces. Trace d'efflorescence.	
<b>Recomm. no :</b> 10071

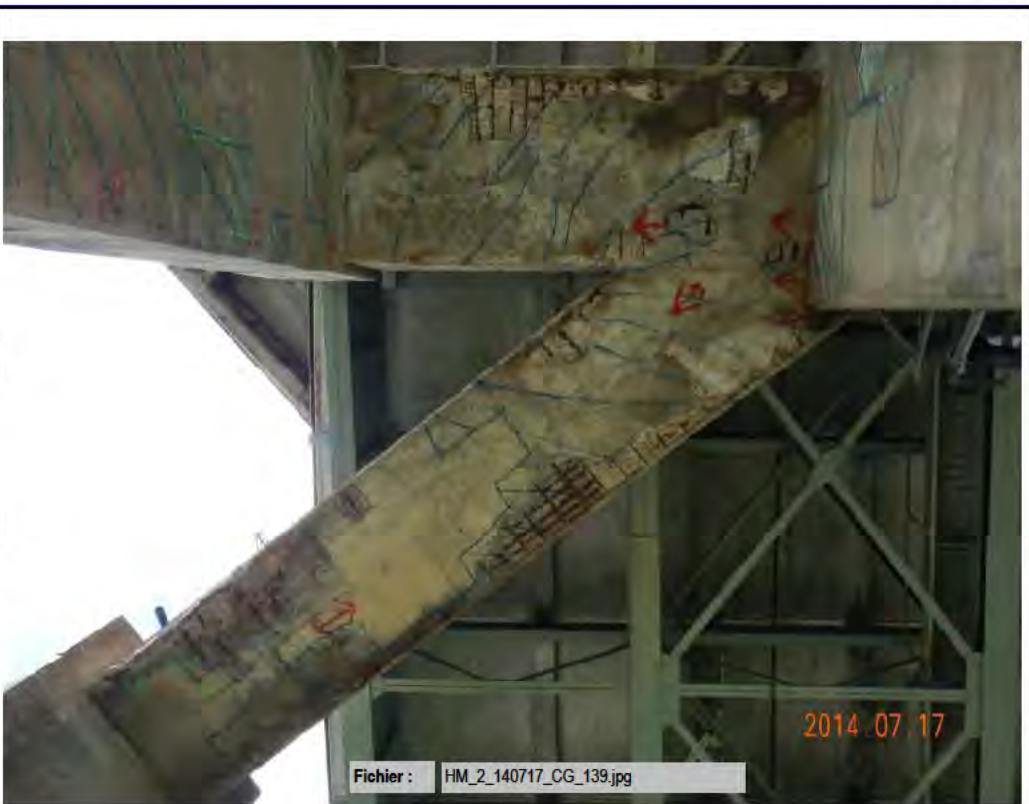
Fichier : HM\_2\_140717\_CG\_139.jpg

Délaminage et éclatement du béton avec armatures visibles corrodées sur 36% des surfaces affectant de façon importante sa capacité à supporter les charges. Fissures polygonales moyennes représentant 38% des surfaces. Trace d'efflorescence.

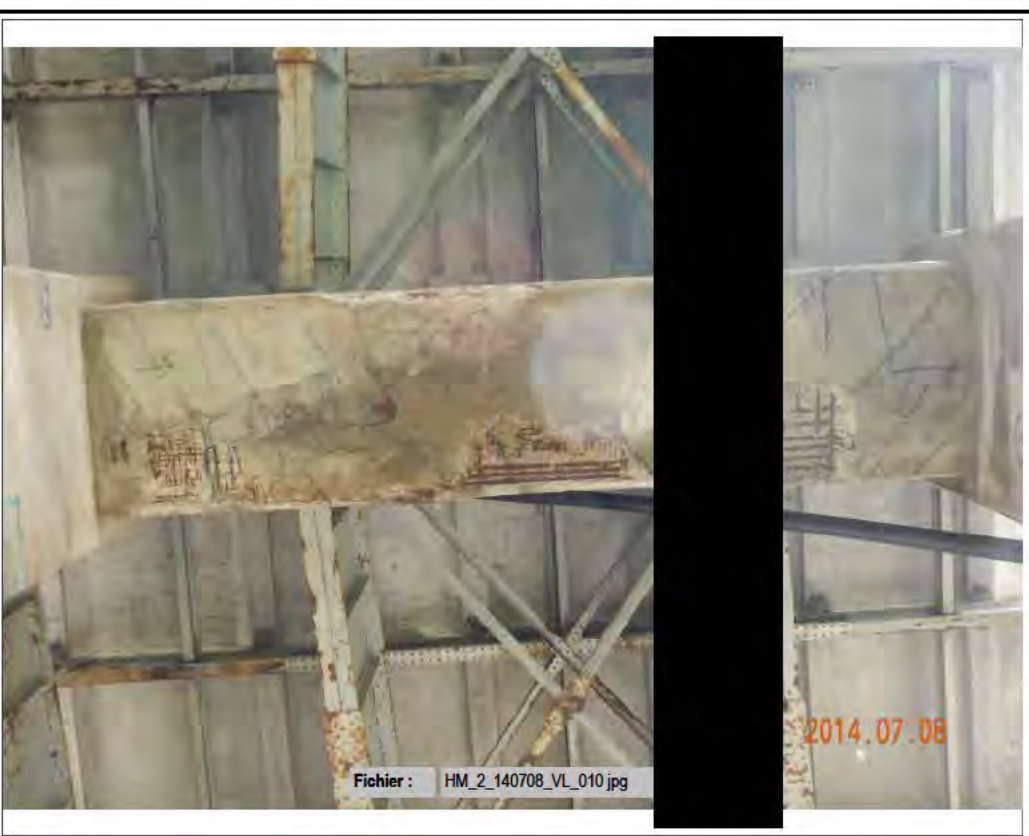
Fichier : HM\_2\_140708\_VL\_010.jpg

Délaminage et éclatement du béton avec armatures visibles corrodées sur 67% des surfaces affectant de façon importante sa capacité à supporter les charges. Fissures polygonales moyennes représentant 33% des surfaces. Trace d'efflorescence.

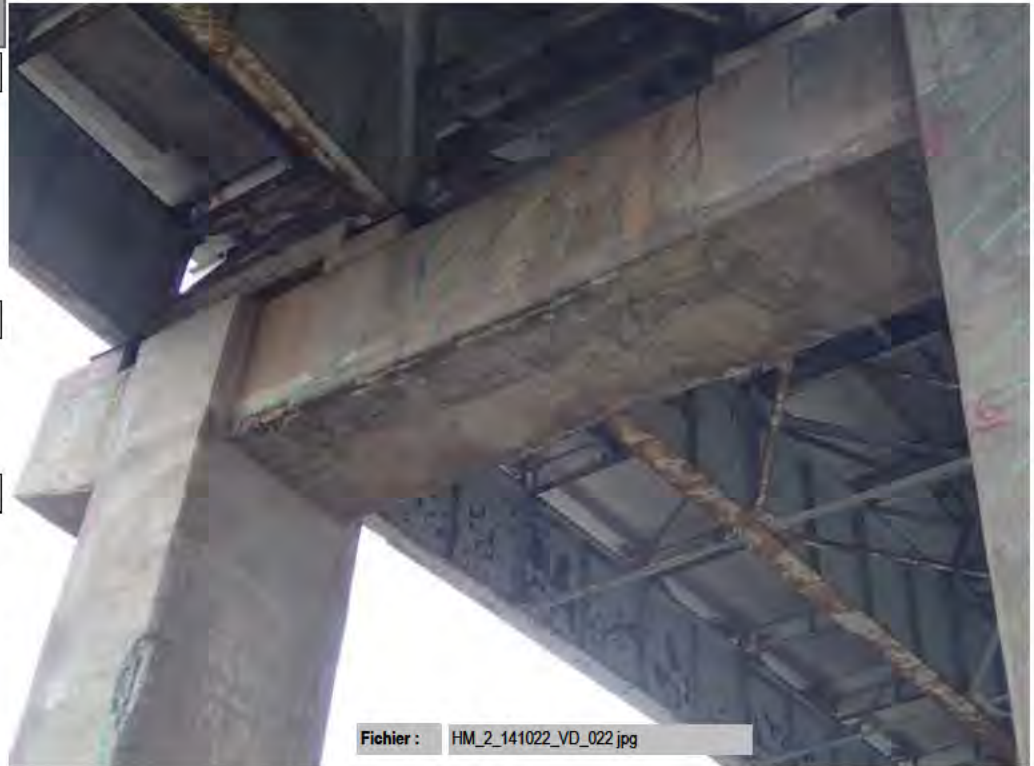
Fichier : HM\_2\_141022\_VD\_022.jpg

Délaminage et éclatement du béton avec armatures visibles corrodées sur 54% des surfaces affectant de façon importante sa capacité à supporter les charges. Fissures polygonales moyennes représentant 46% des surfaces. Trace d'efflorescence.

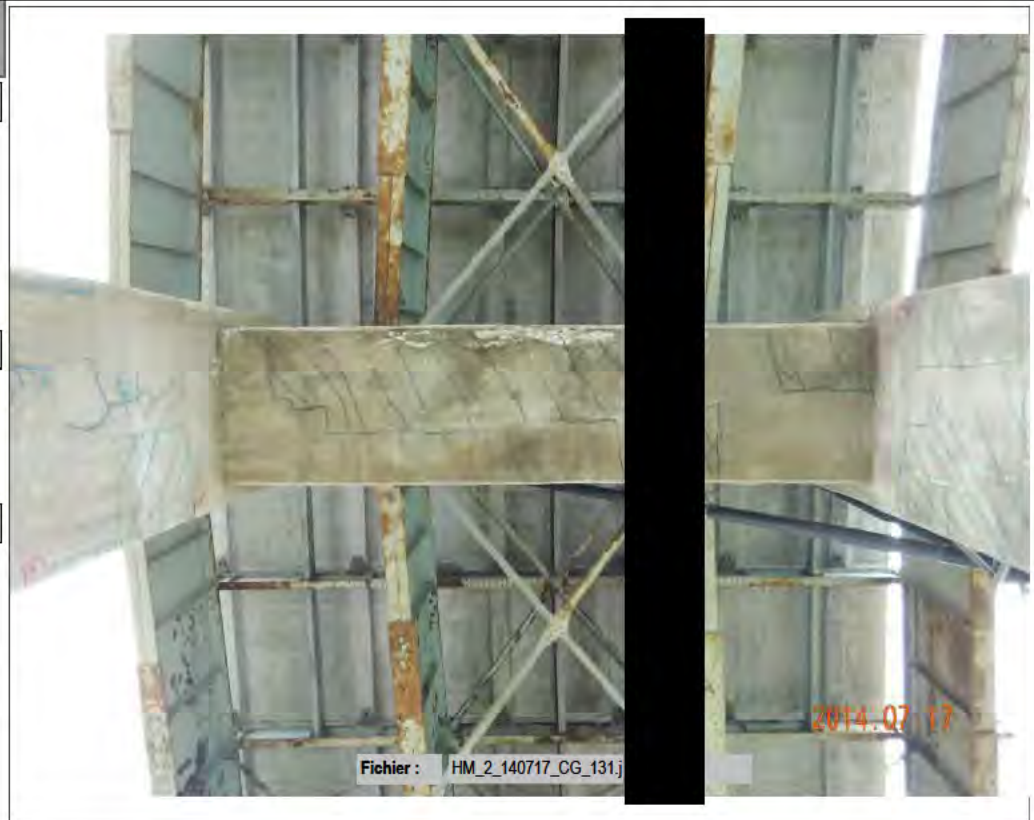
Fichier : HM\_2\_140717\_CG\_131.jpg

Délaminage et éclatement du béton avec armatures visibles corrodées sur 45% des surfaces affectant de façon importante sa capacité à supporter les charges. Fissure verticale de 0.8mm localisé sur la face est de la colonne B représentant 1% des surfaces. Fissures polygonales moyennes

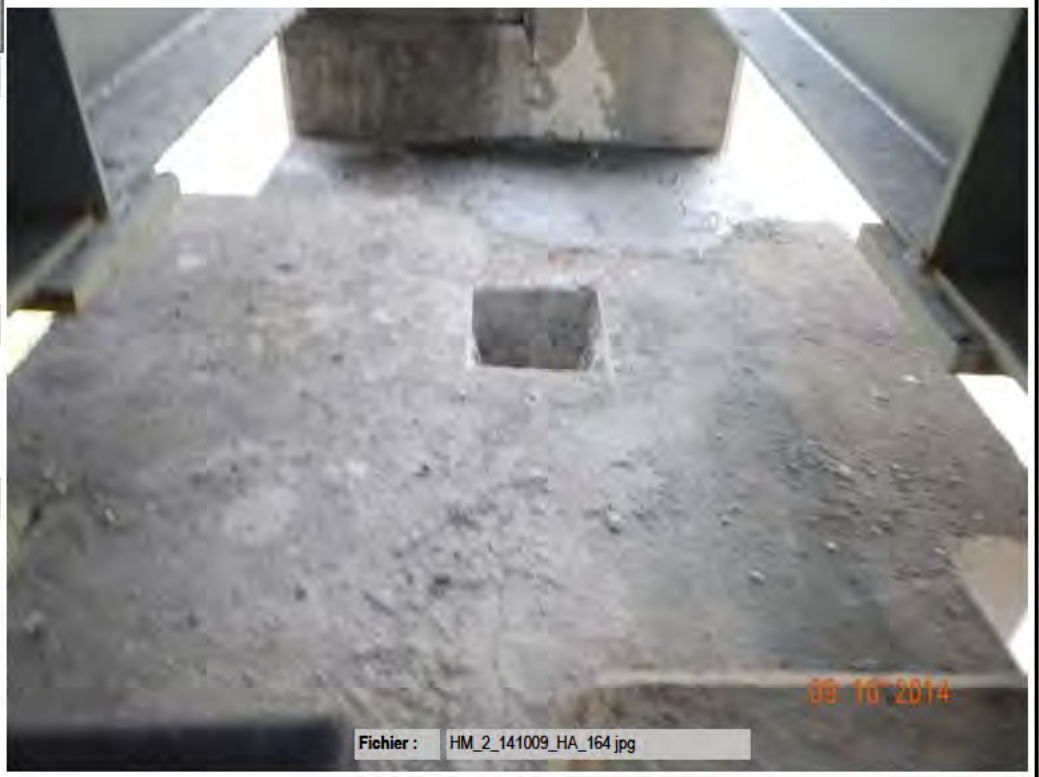
Fissure transversale importante entre les poutres 3 et 4 représentant 2% de la surface. Fissures polygonales moyennes représentant 10% des surfaces. Fenêtre d'exploration non bétonnée.

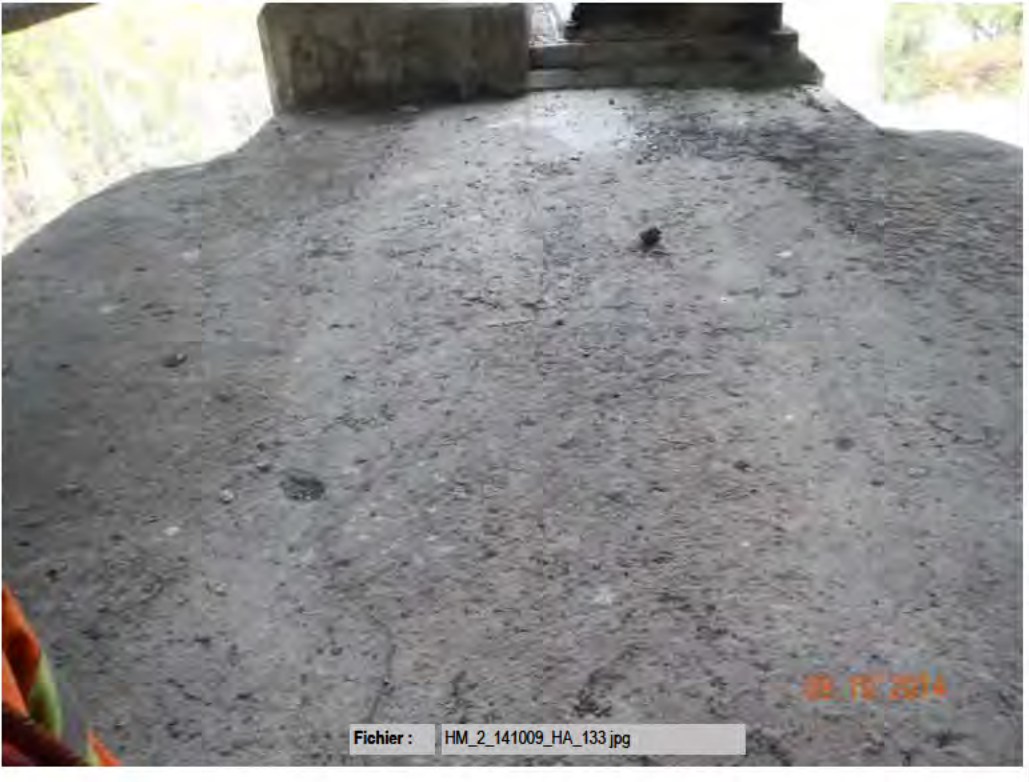
<b>Photo no.:</b> HM_2_141009_HA_133

<b>Identification</b>	
<b>Élément / Description:</b> Piles	
<b>Sous-élément / type :</b> Assises	
<b>Localisation</b>	
<b>Travée / axe :</b> Axe 39	
<b>Localisation :</b>	
<b>Remarques / Observations</b>	
Délaminage du béton sur 1% des surfaces. Fissures transversales importantes représentant 1% des surfaces. Fissures polygonales moyennes représentant 38% des surfaces.	
<b>Recomm. no :</b> 10073	<p>Fichier : HM_2_141009_HA_133.jpg</p> <p>09.10.2014</p>

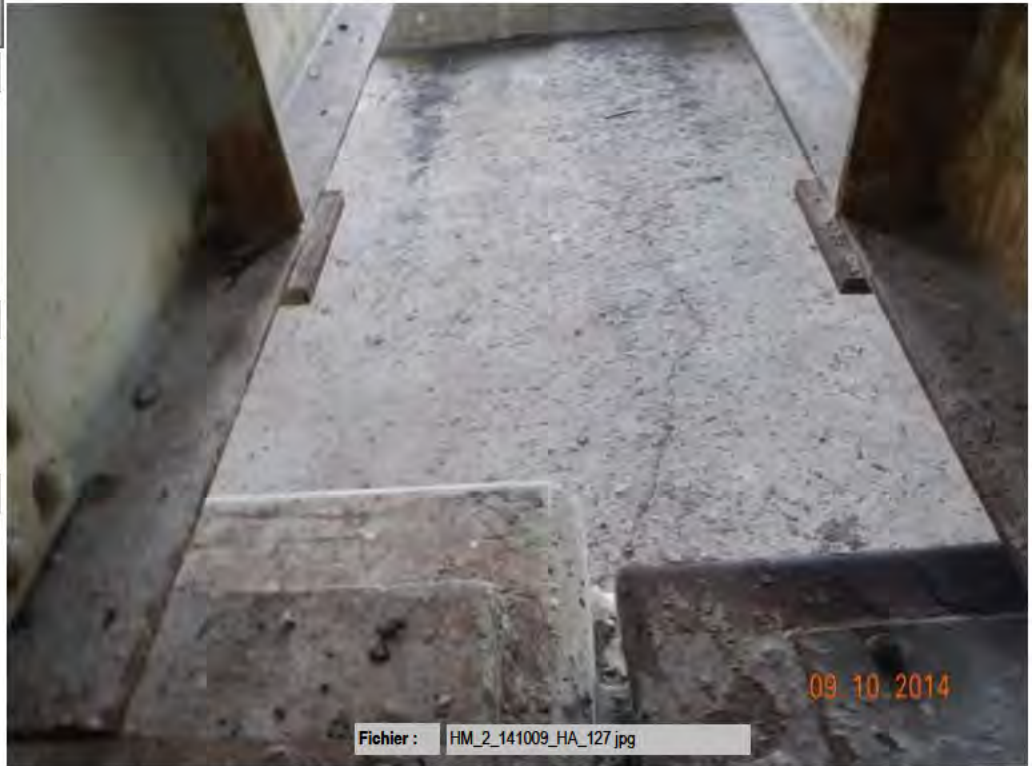
Fissure transversale importante entre les poutres 1 et 2 représentant 1% de la surface. Fissures polygonales moyennes représentant 15% des surfaces.

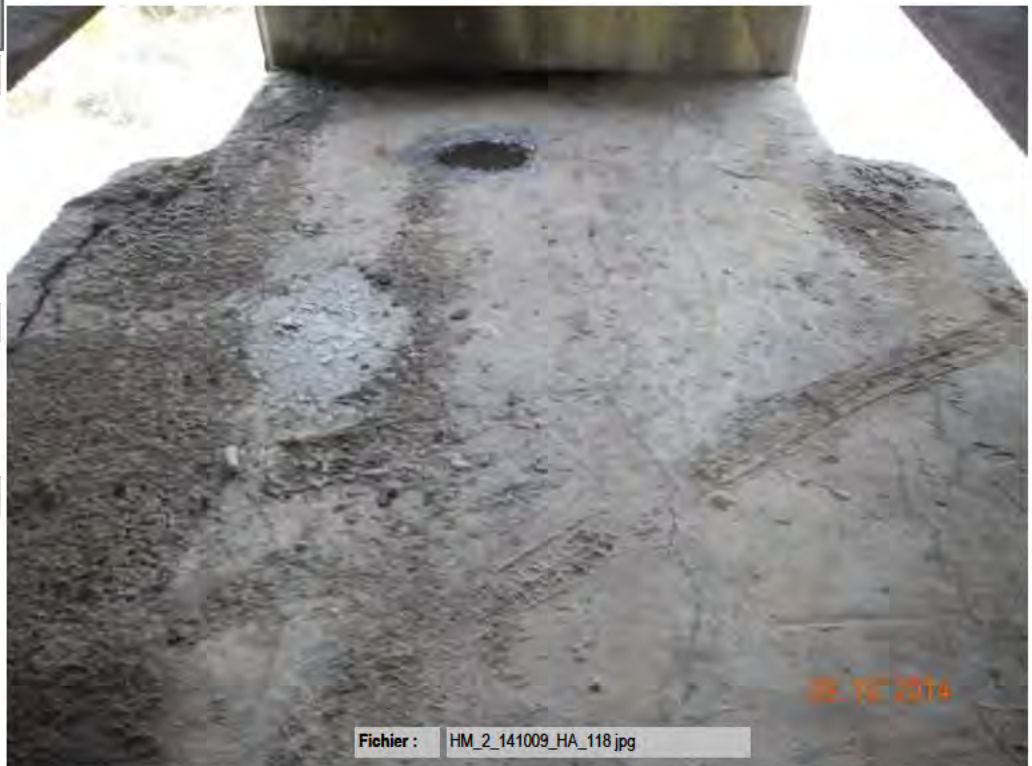
Fissure transversale importante entre les poutres 3 et 4 représentant 2% de la surface. Délaminage du béton sur 1% des surfaces. Fissures polygonales moyennes représentant 67% des surfaces.

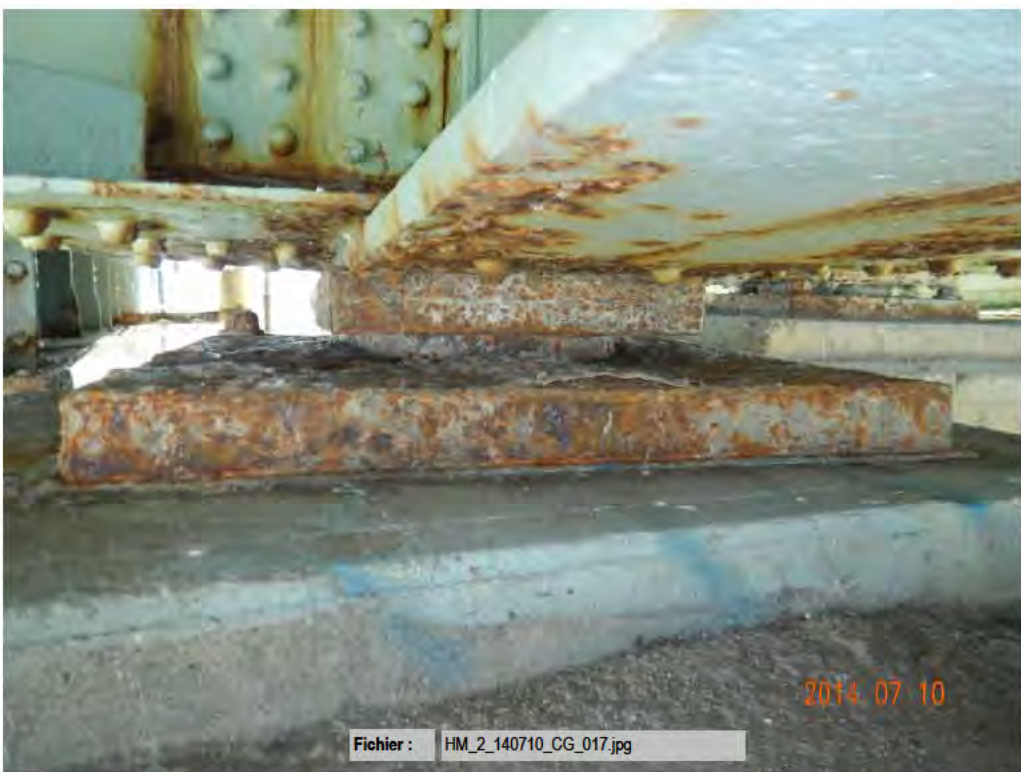
Corrosion moyenne à importante.

Recomm. no :     10089

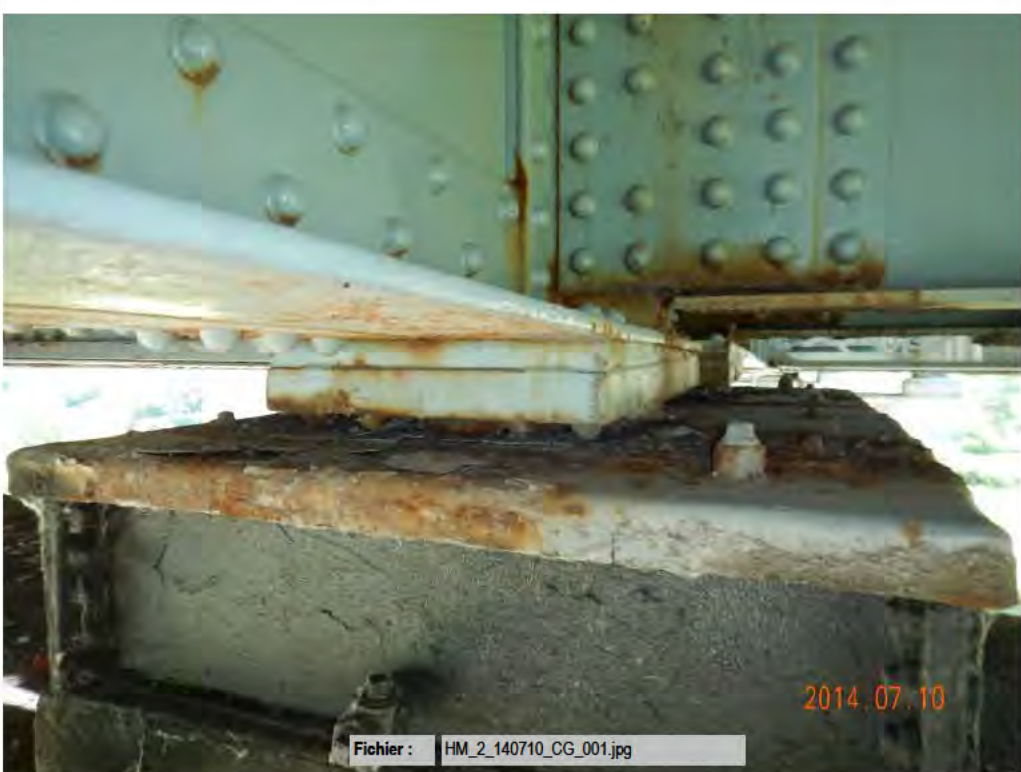
Corrosion moyenne à importante.

Recomm. no :     10089

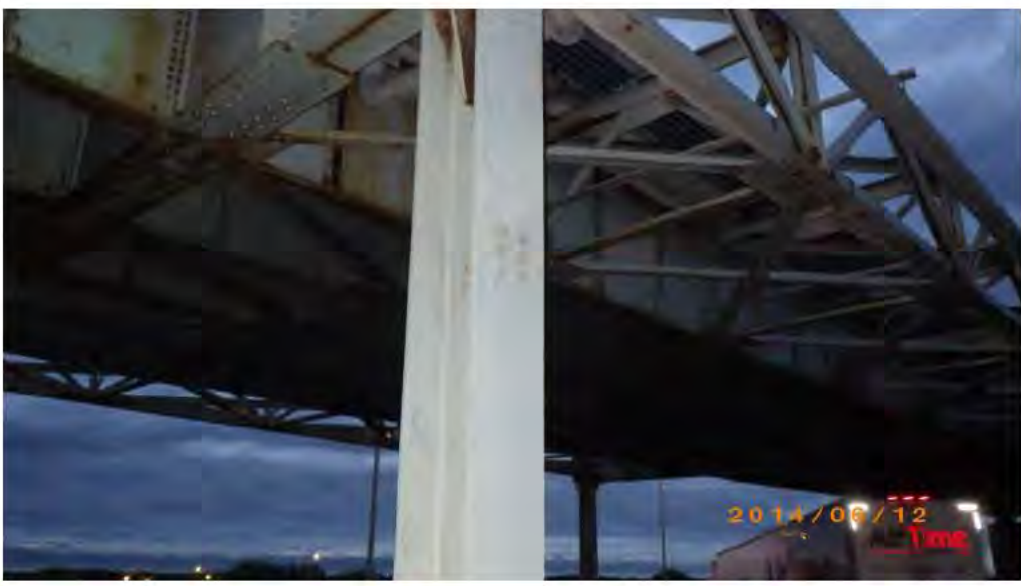
Fichier : HM\_2\_140613\_CG\_060.jpg

Corrosion moyenne à importante à quelques endroits. Pertes de matériaux moyennes à importantes affectant de façon appréciable la capacité.

Recomm. no :     6481

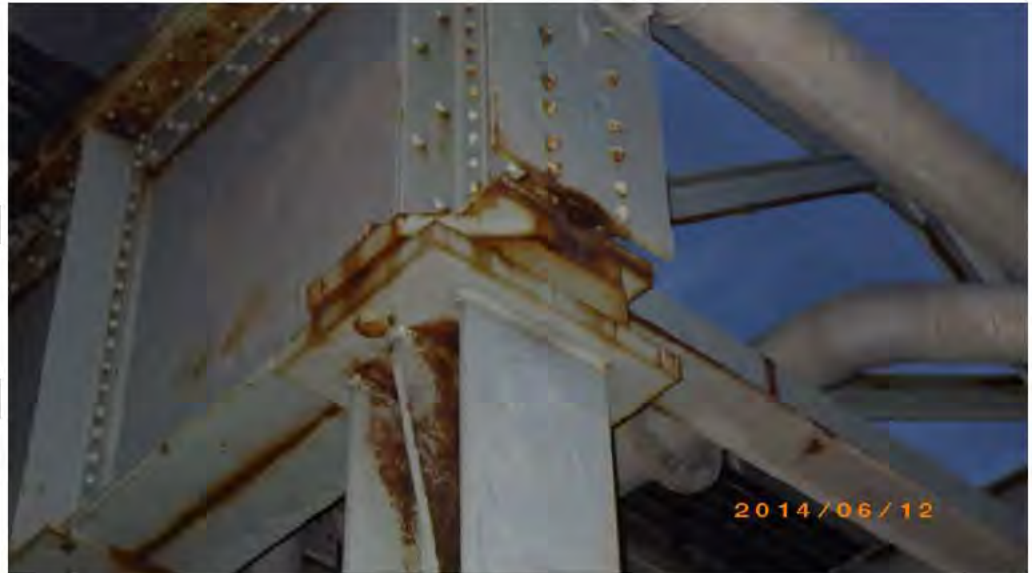
Fichier : HM\_2\_140613\_CG\_062.jpg

Corrosion moyenne à importante à quelques endroits. Pertes de matériaux moyennes à importantes affectant de façon appréciable la capacité.

Recomm. no :     6481

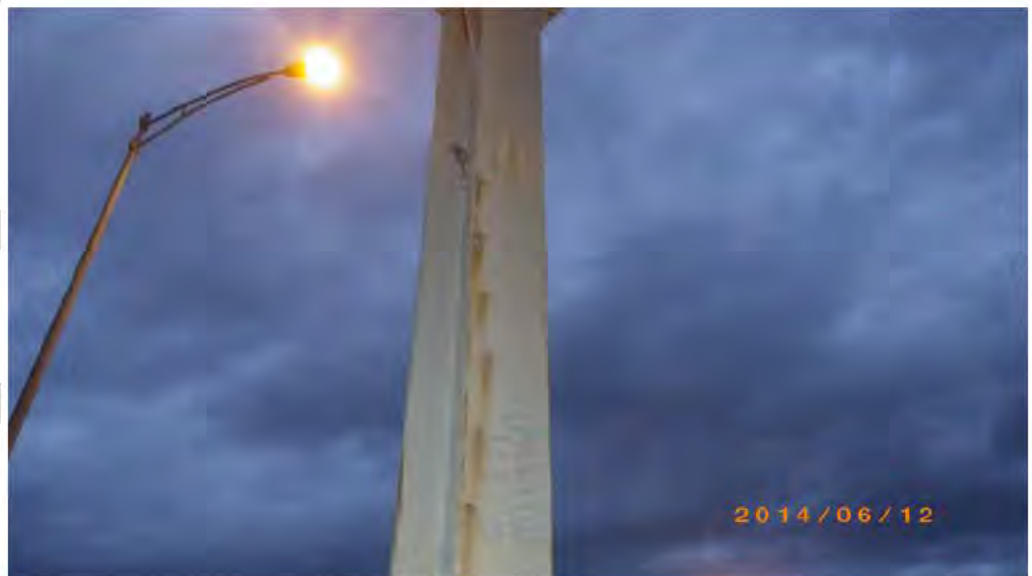
Fichier : HM\_2\_140613\_CG\_063.jpg

Corrosion moyenne à importante à quelques endroits. Pertes de matériaux moyennes à importantes affectant de façon appréciable la capacité.

Recomm. no :     6481

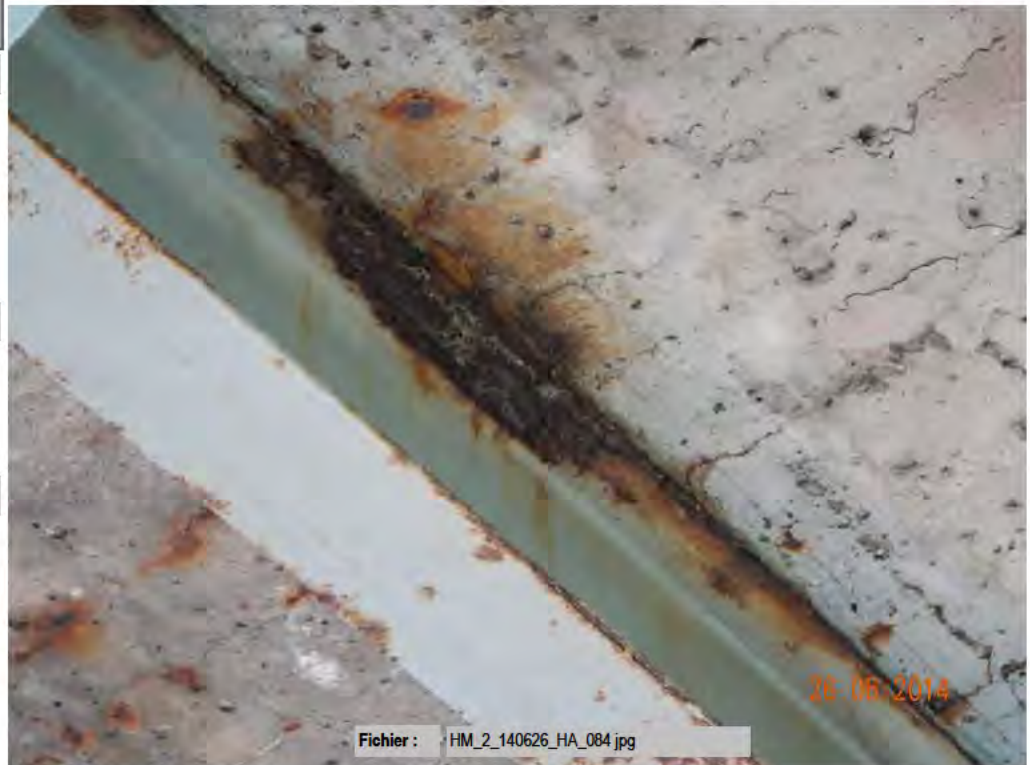
Corrosion moyenne à très importante à quelques endroits.

Recomm. no : 6488

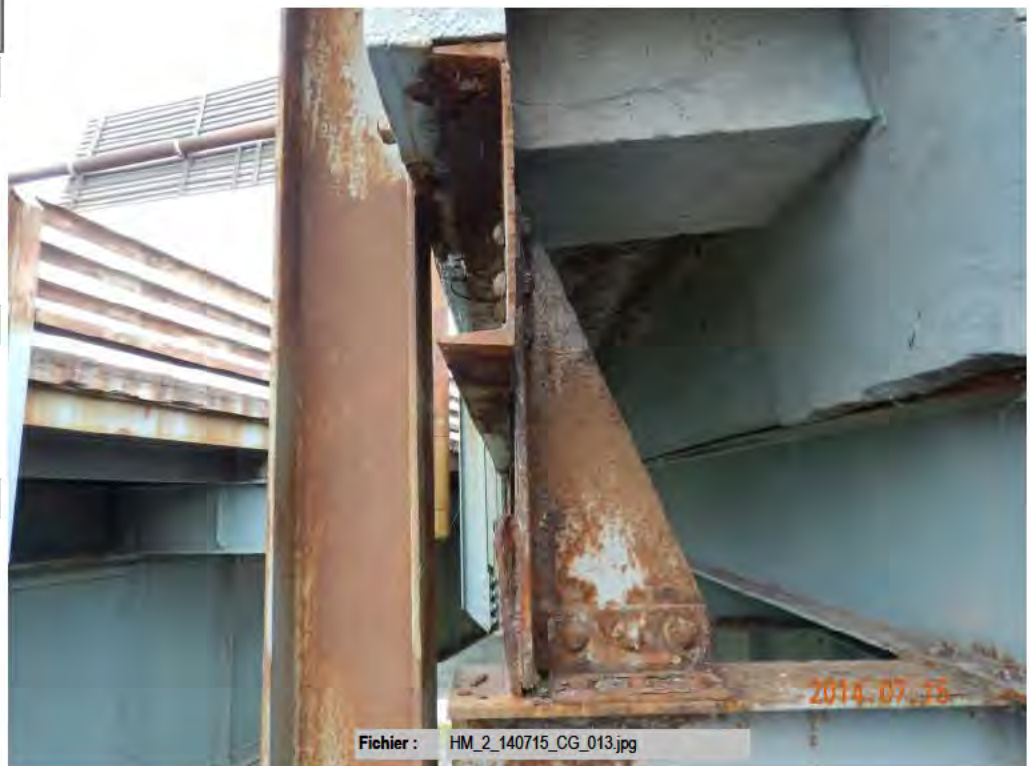
Plaque de renfort du support du longeron de rive dessoudé sur chacune des poutres transversales.

Recomm. no : 6481

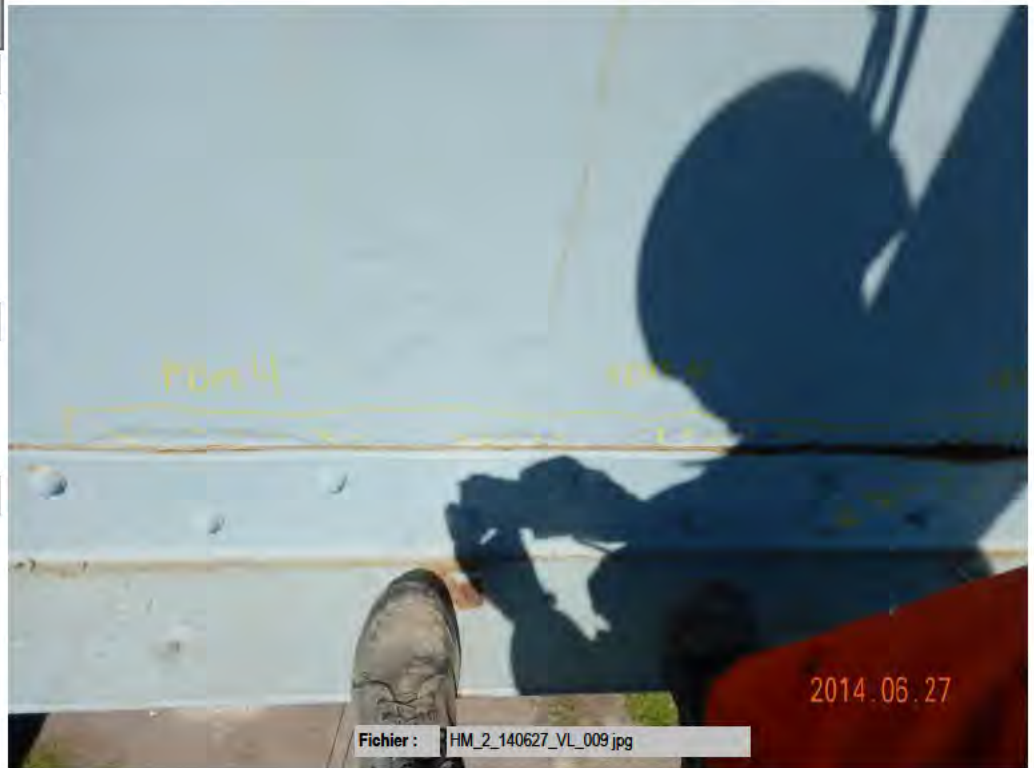
Corrosion moyenne à importante à quelques endroits. Perte de matériaux de 4-6mm à quelques endroits, sur le bas de la plaque d'âme.

Recomm. no : 6462, 6481

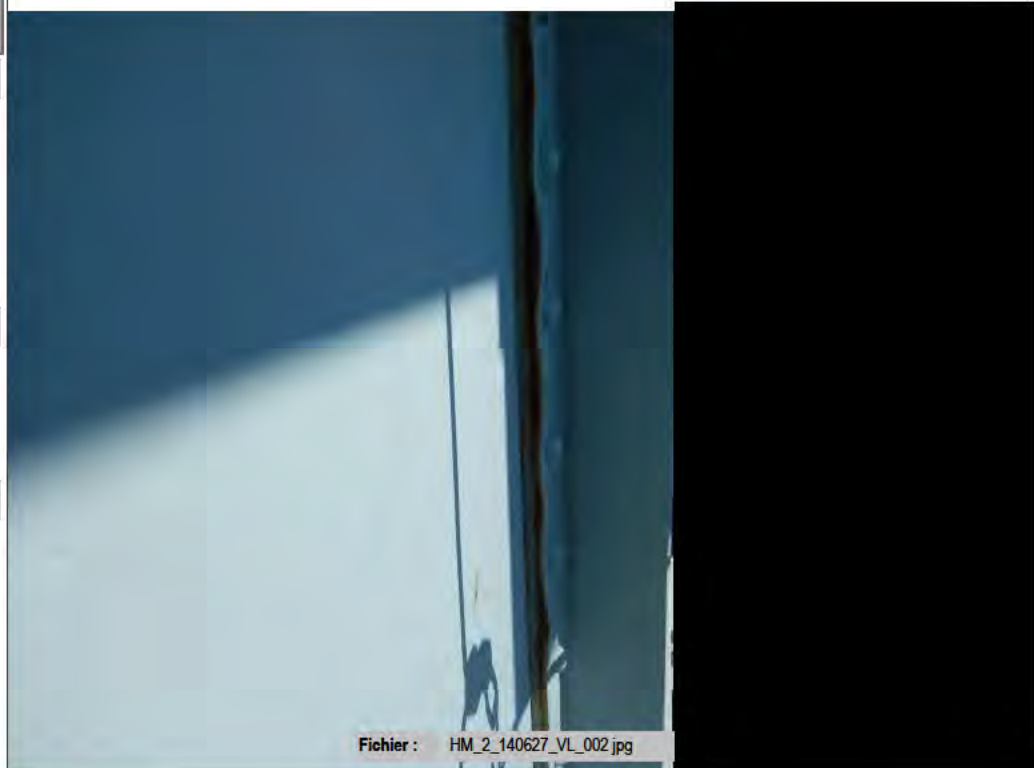
Corrosion moyenne à importante à quelques endroits. Déformation par corrosion légère à moyenne des raidisseurs et de la semelle inférieure.

Recomm. no : 6462, 6481

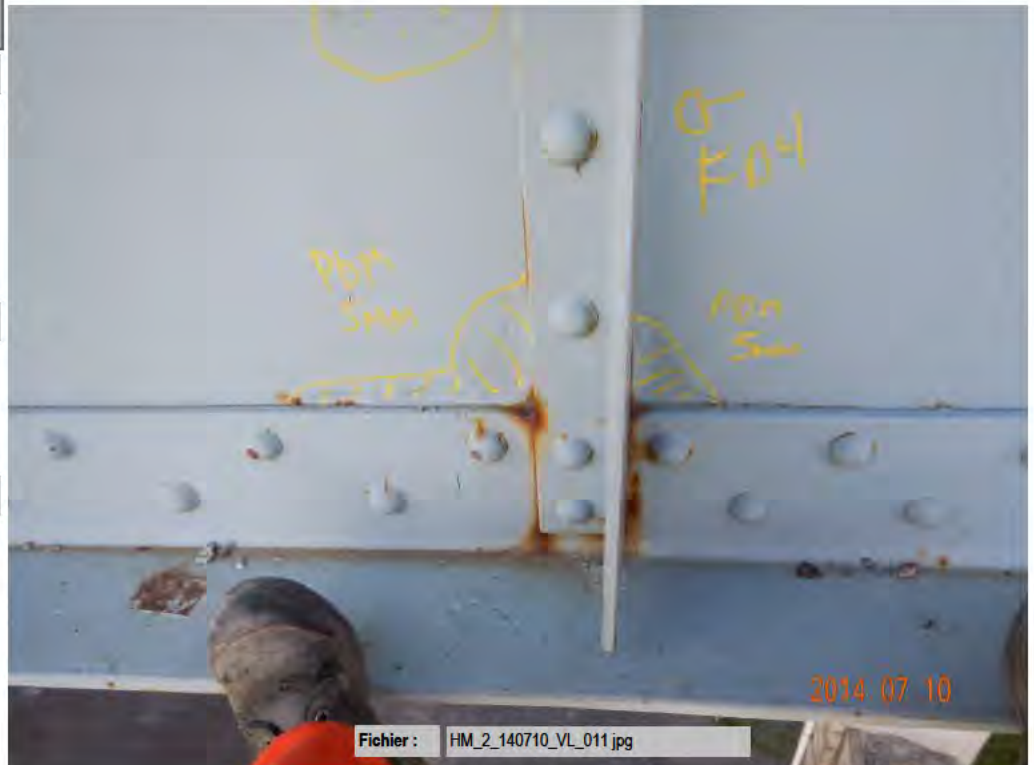
Corrosion moyenne à importante à quelques endroits. Perte de matériaux de 2-5mm à quelques endroits sur le bas de la plaque d'âme.

Recomm. no : 6462, 6481

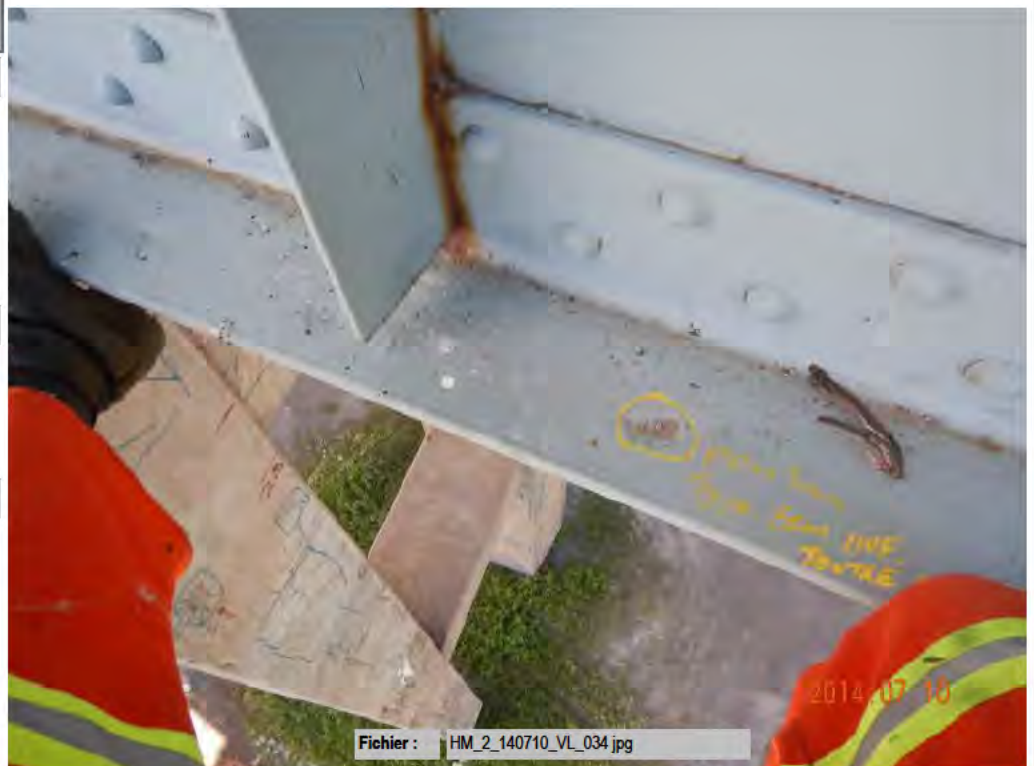
Corrosion moyenne à importante à quelques endroits. Perte de matériaux de 3mm localisée à quelques endroits sur le dessus de la semelle inférieure.

Recomm. no : 6462, 6481

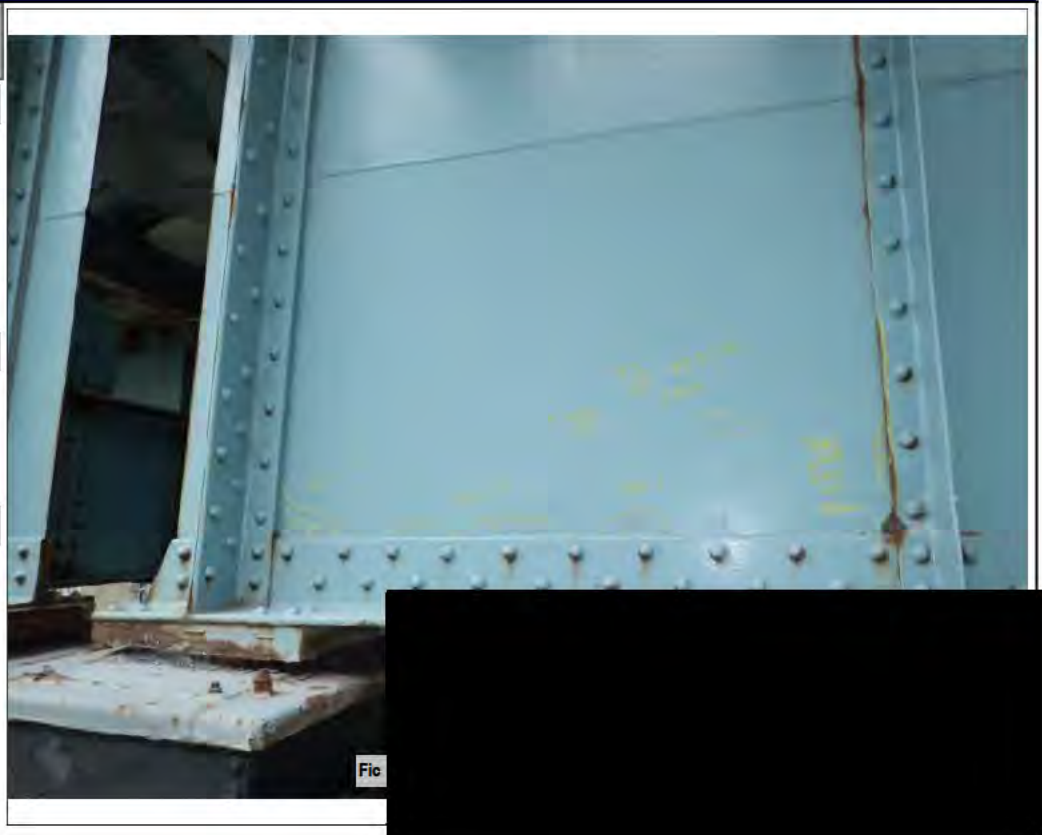
Photo no.:  
HM\_2\_140715\_CG\_034

Corrosion moyenne à importante à quelques endroits. Perte de matériaux de 2-3mm localisé près de la pile 32.

Recomm. no : 6462, 6481

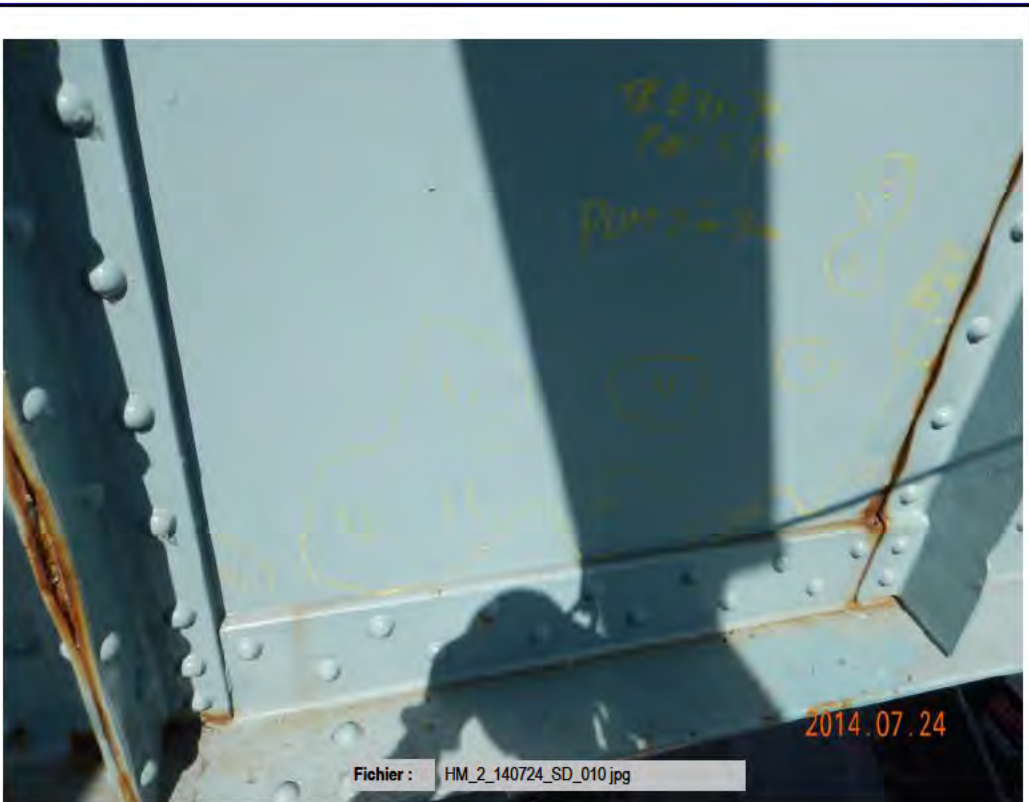
Corrosion moyenne à importante à quelques endroits.
