FICHE D'INSPECTION DE LA STRUCTURE D'ACIER

Travée : 32 - 33 (POUTRE 3) Section : 2

Type : Poutre Maître

Date : 2014-07-15

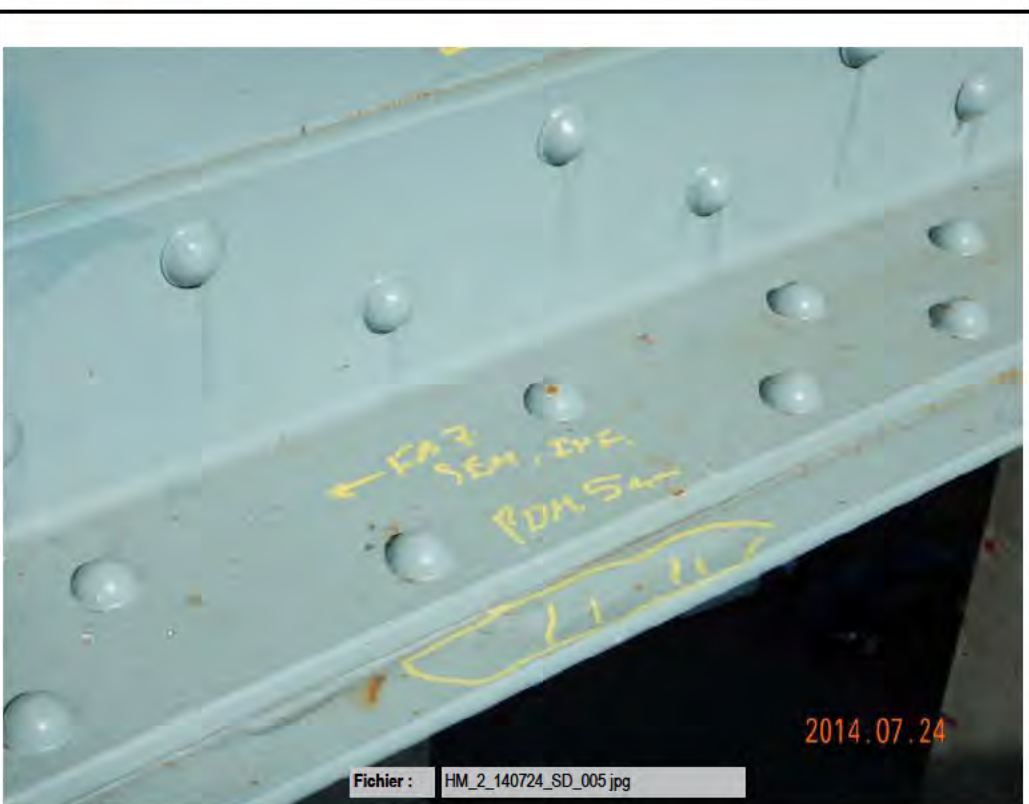
Corrosion moyenne à importante à quelques endroits. Perte de matériaux de 2-6mm sur le bas de la plaque d'âme, face extérieure.

Recomm. no : 6462, 6481

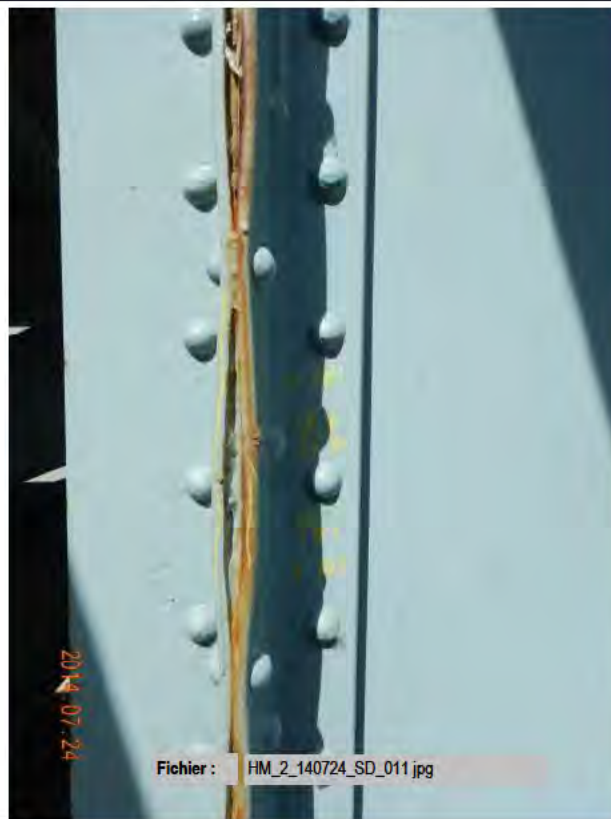
Fichier : HM\_2\_140724\_SD\_011.jpg

Corrosion moyenne à importante à quelques endroits. Déformation par corrosion jusqu'à 10mm des raidisseurs d'appui.

Recomm. no : 6462, 6481

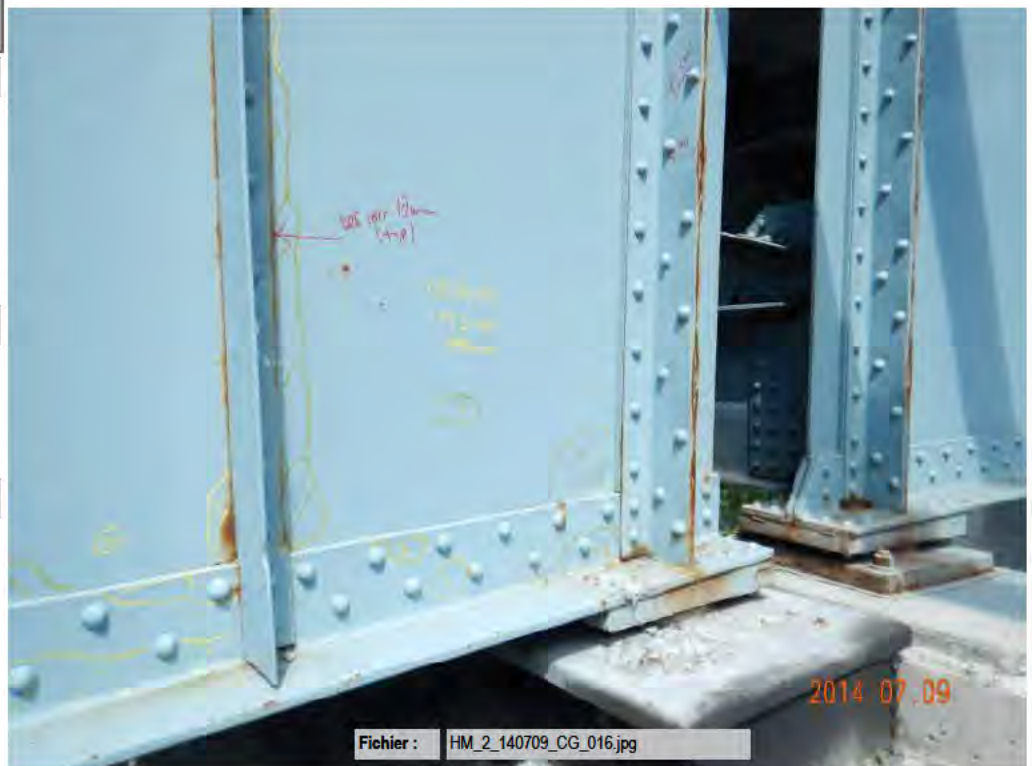
Fichier : HM\_2\_140709\_CG\_016.jpg

Corrosion moyenne à importante à quelques endroits.

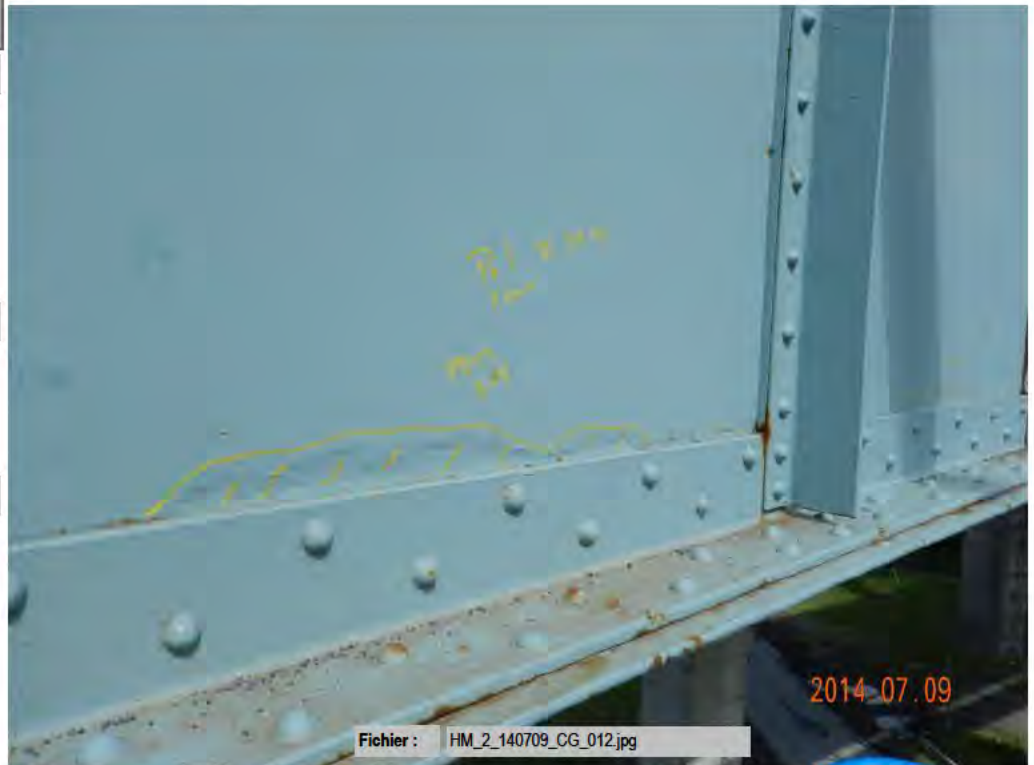
Corrosion moyenne à importante à quelques endroits. Perte de matériaux de 1-5mm sur le bas de la plaque d'âme sur la face extérieure.

Recomm. no : 6462, 6481

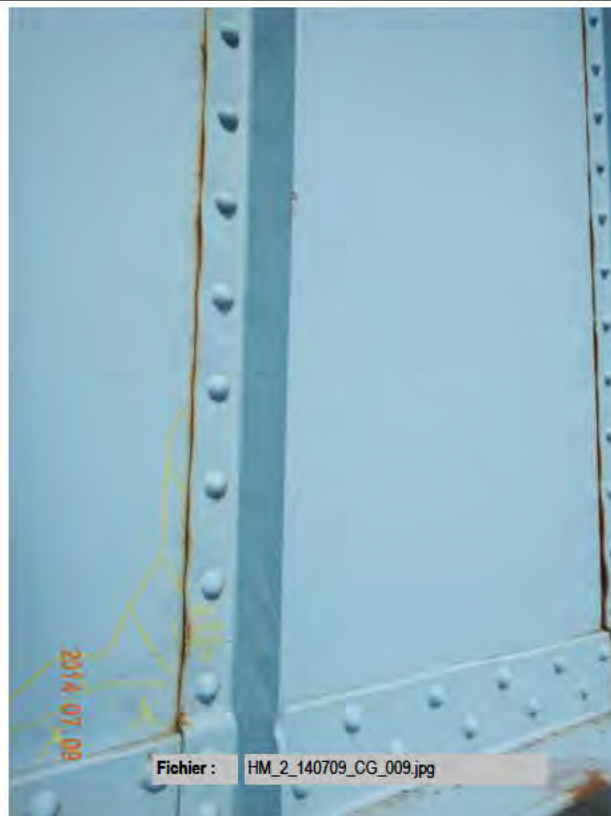
Corrosion moyenne à importante à quelques endroits. Déformation par corrosion de 12-20mm des raidisseurs d'appui.

Recomm. no : 6462, 6481

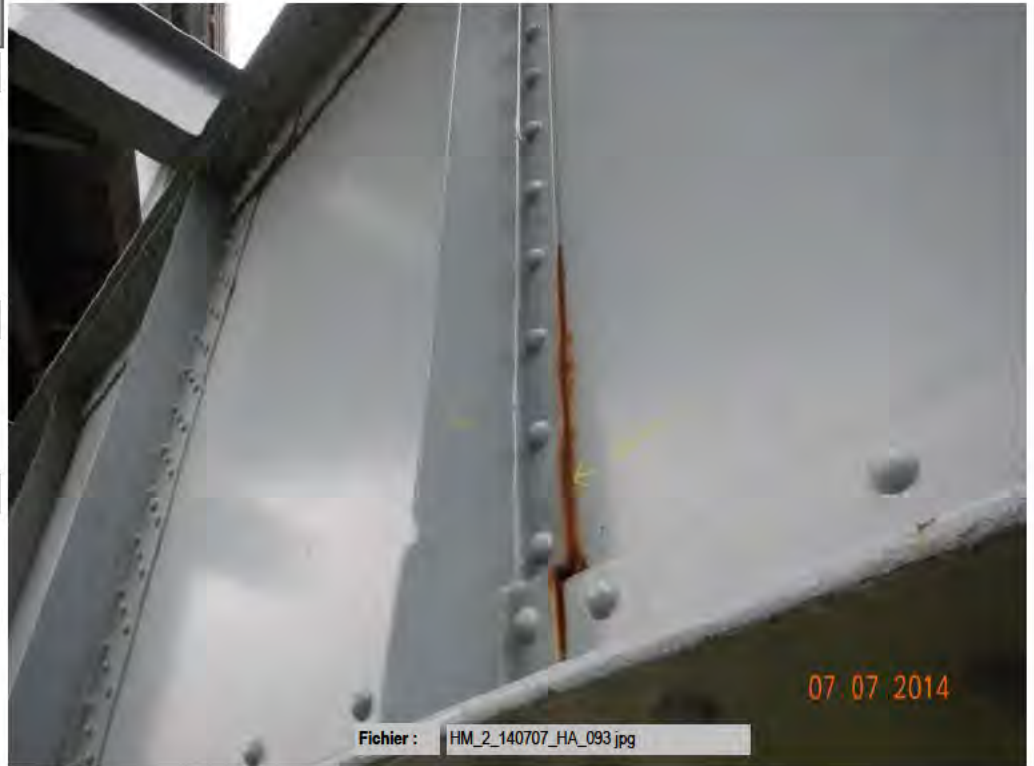
Recomm. no : 6462, 6481

Corrosion moyenne à quelques endroits. Déformation par corrosion légère à moyenne et par impact des raidisseurs d'âme.

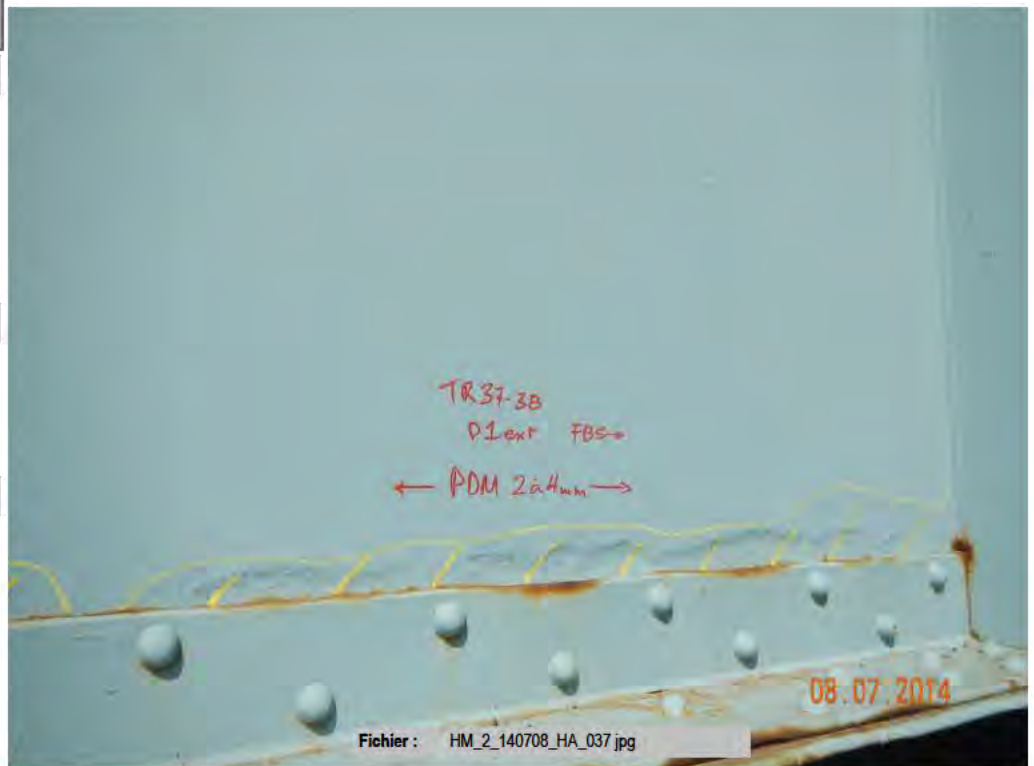
Recomm. no : 6462, 6481

Corrosion moyenne à importante à quelques endroits. Perte de matériaux de 1-5mm dans le bas de la plaque d'âme, face extérieure.

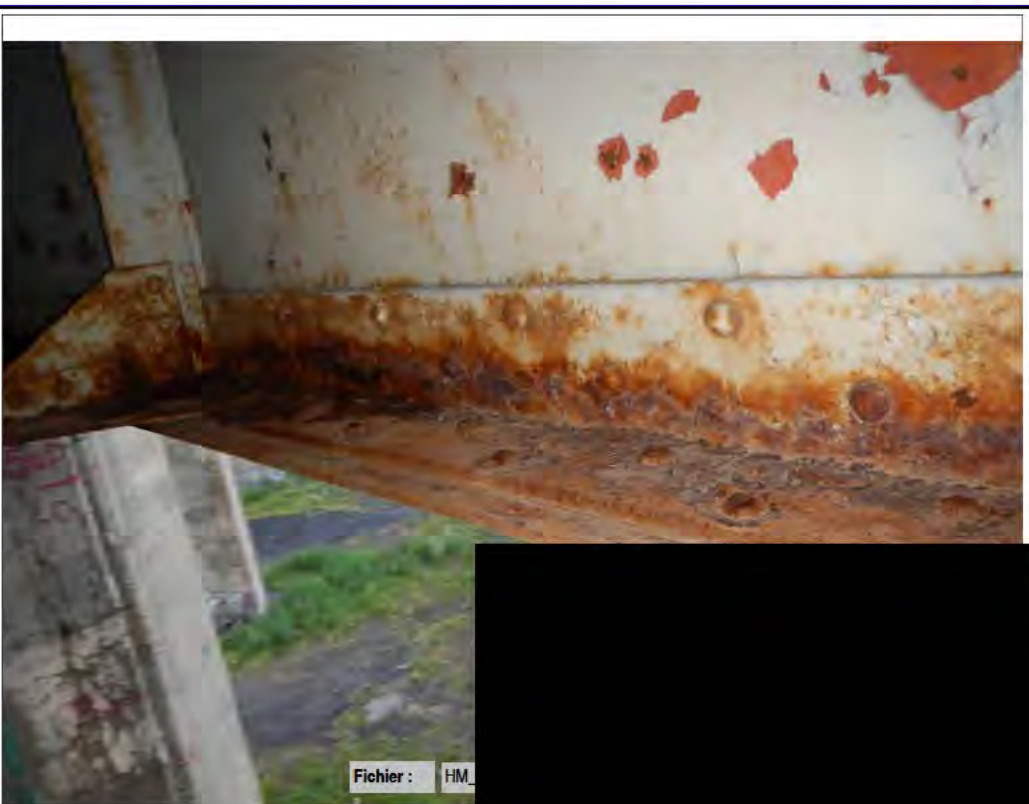
Photo no.:  
HM\_2\_140707\_HA\_109

Corrosion moyenne à importante à quelques endroits.

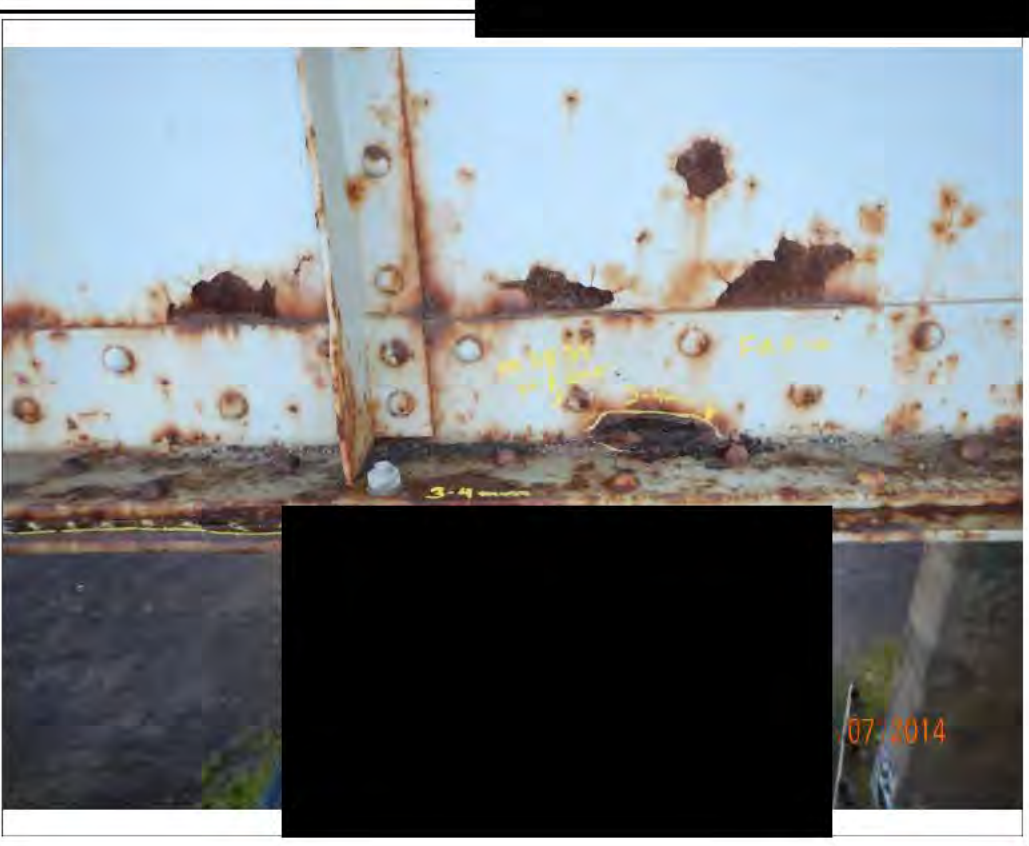
Photo no.:  
HM\_2\_140707\_HA\_136

Corrosion moyenne à importante à quelques endroits. Perte de matériaux de 1-4mm localisé.

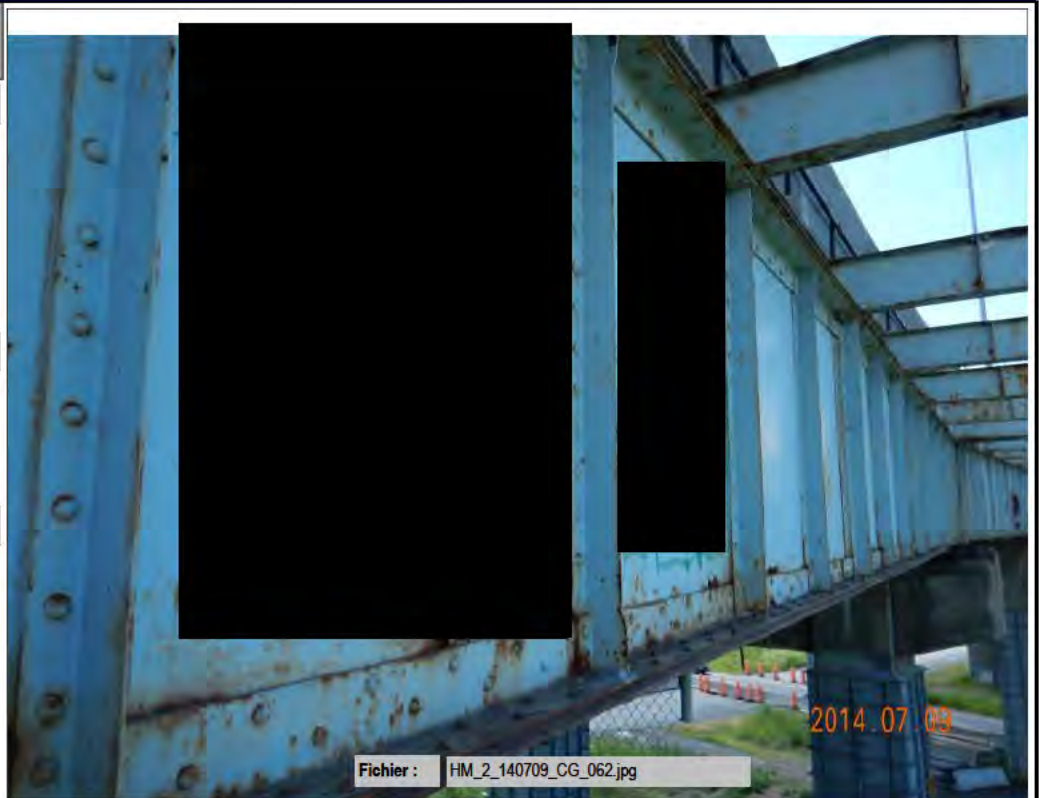
Corrosion moyenne à quelques endroits.

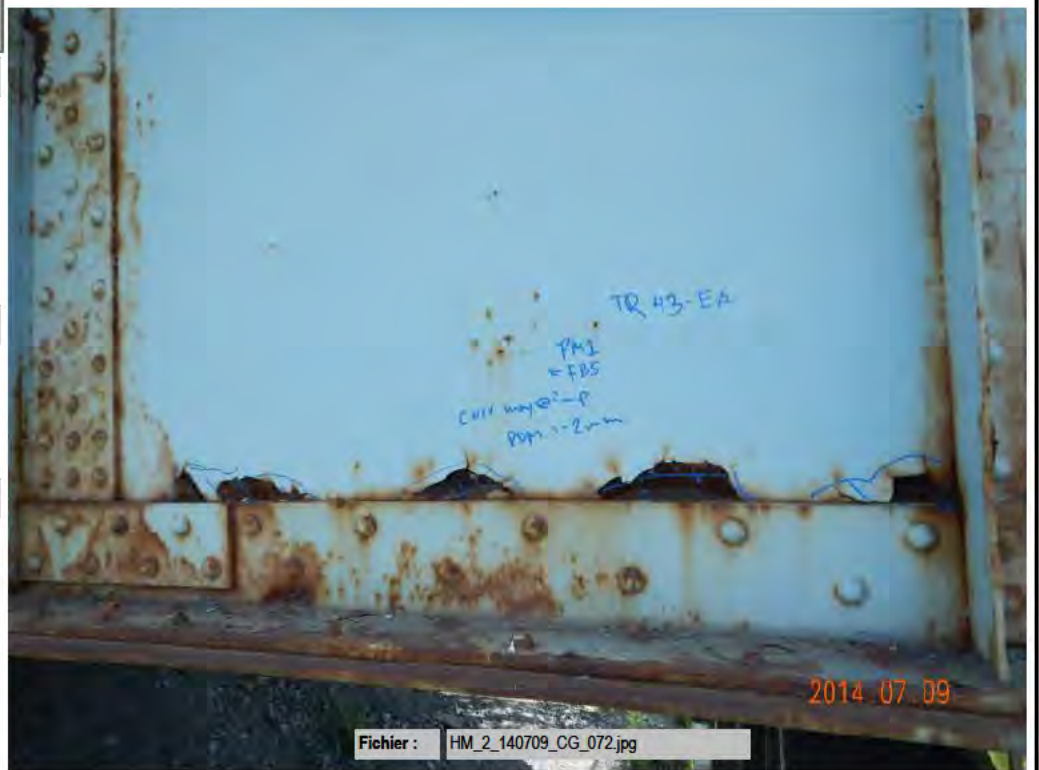
Corrosion moyenne à quelques endroits. Perte de matériaux de 1-5mm localisé à quelques endroits sur le bas de la plaque d'âme, principalement sur la face intérieure.

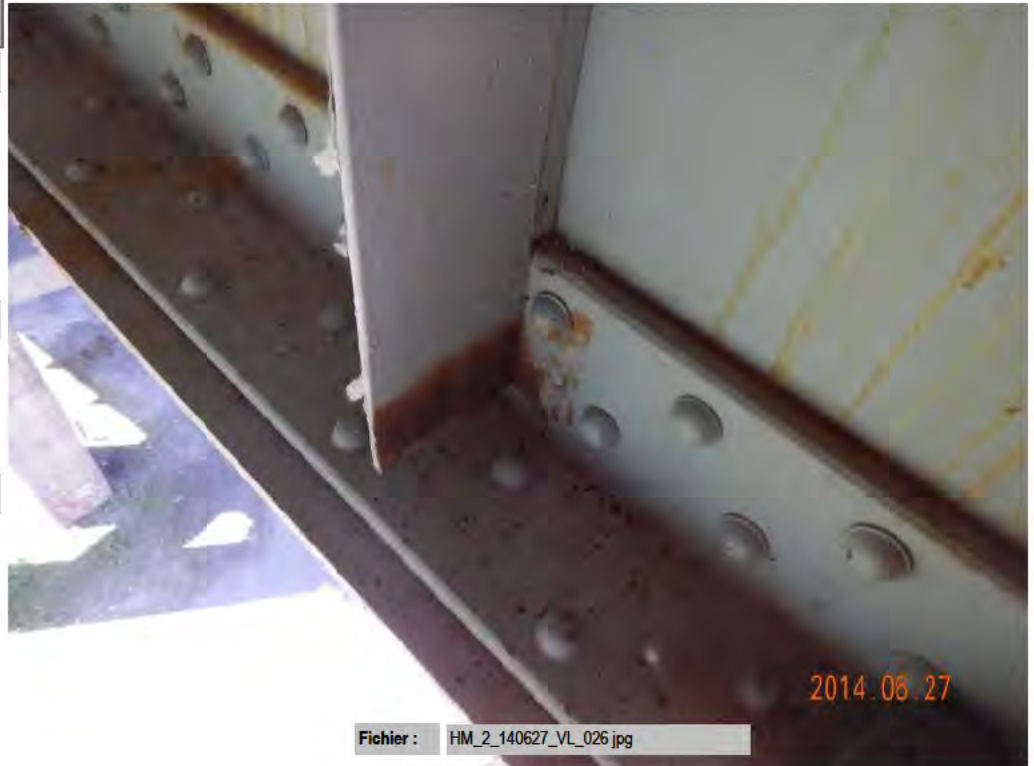
Corrosion moyenne à importante à quelques endroits.

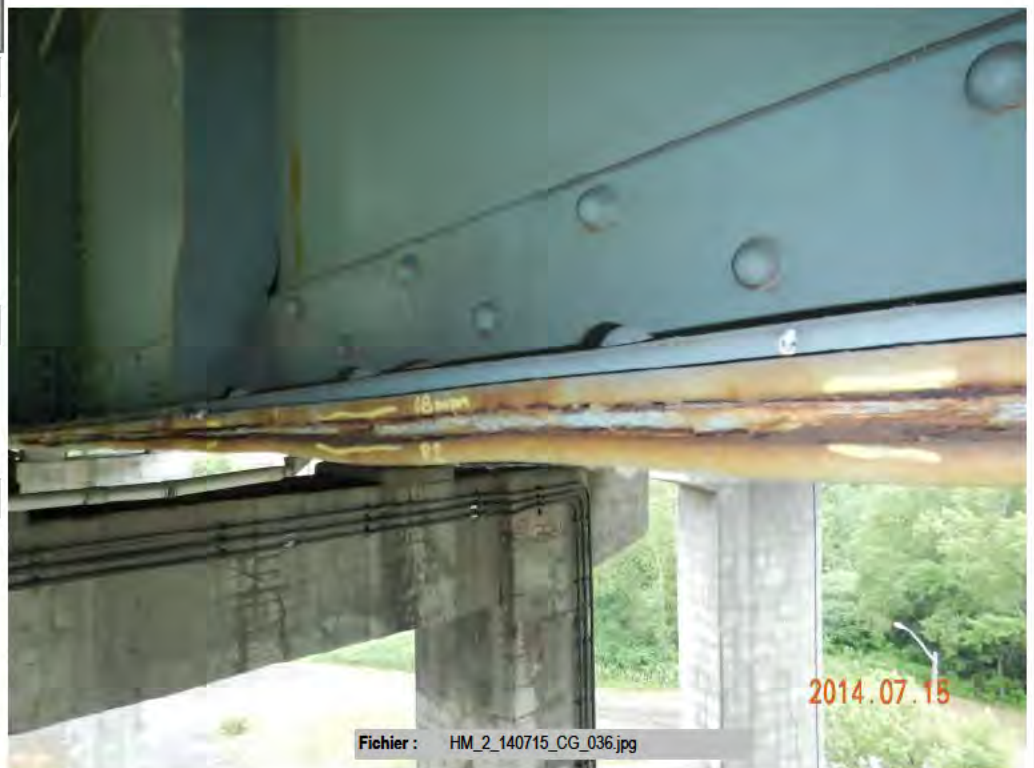
Corrosion moyenne à importante à quelques endroits. Déformation par corrosion de 5mm de la semelle supérieure et jusqu'à 18mm de la semelle inférieure.

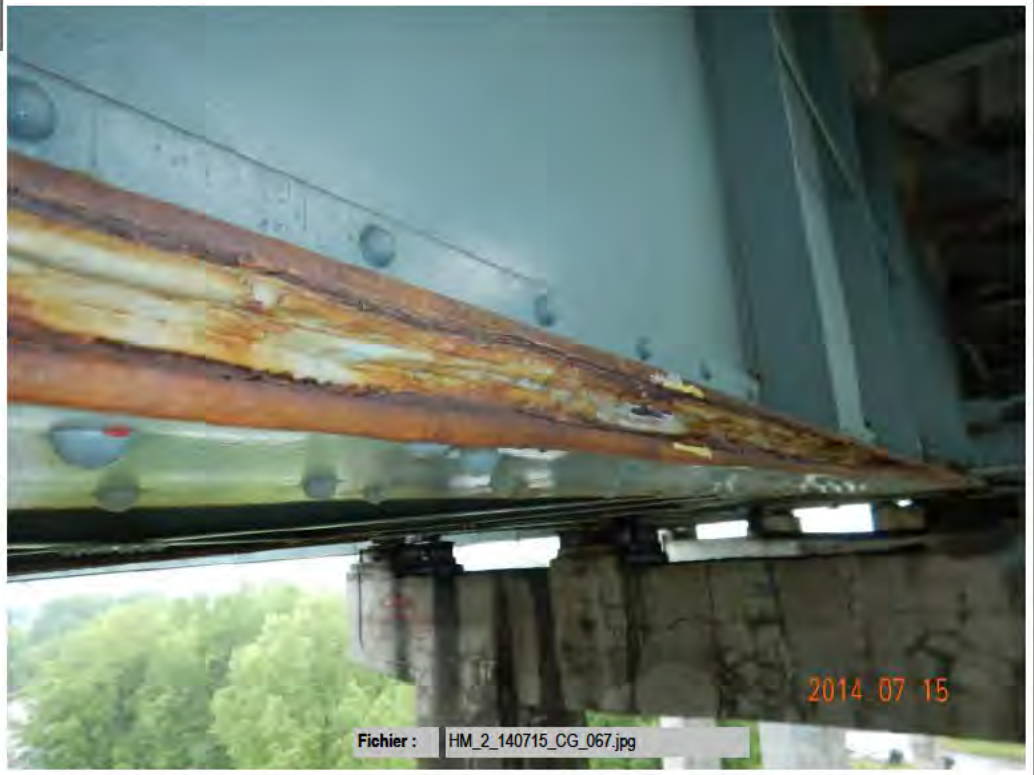
Photo no.:  
HM\_2\_140710\_VL\_003

Corrosion moyenne à importante à quelques endroits. Déformation par corrosion jusqu'à 35mm de la semelle inférieure et jusqu'à 8mm de la semelle supérieure affectant de façon importante la capacité à supporter les charges.

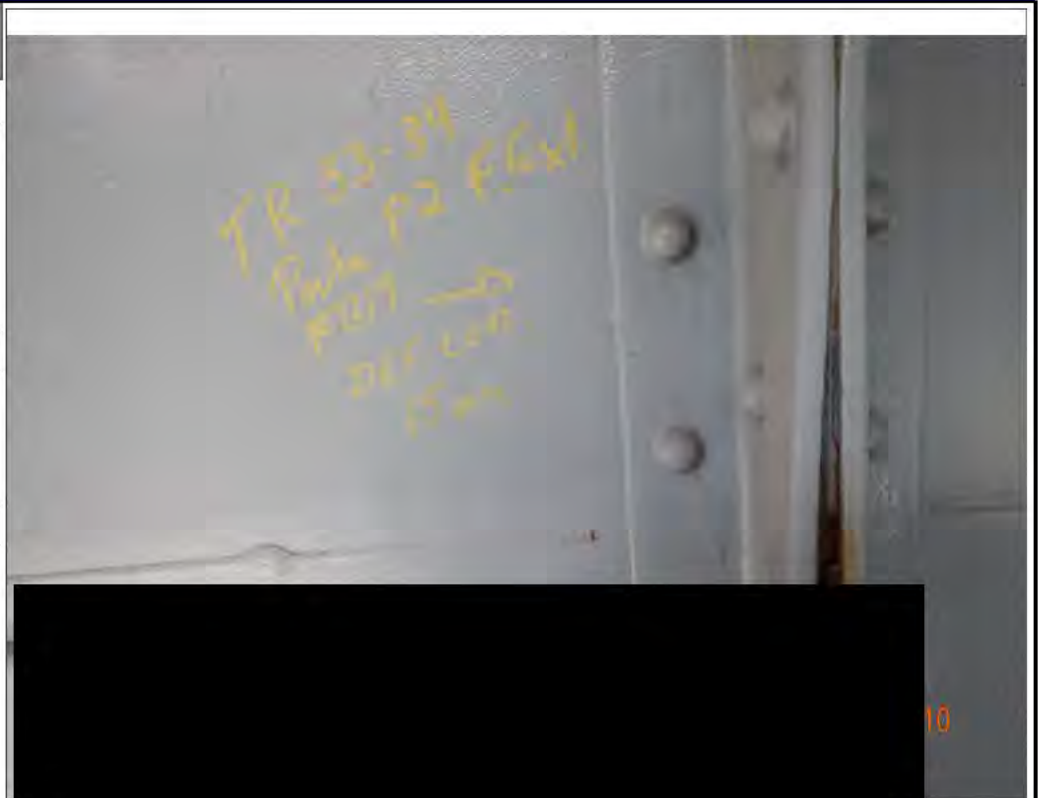
Photo no.:  
HM\_2\_140710\_VL\_008

Corrosion moyenne à importante à quelques endroits. Déformation par corrosion jusqu'à 15mm des raidisseurs d'âme et des semelles inférieures.

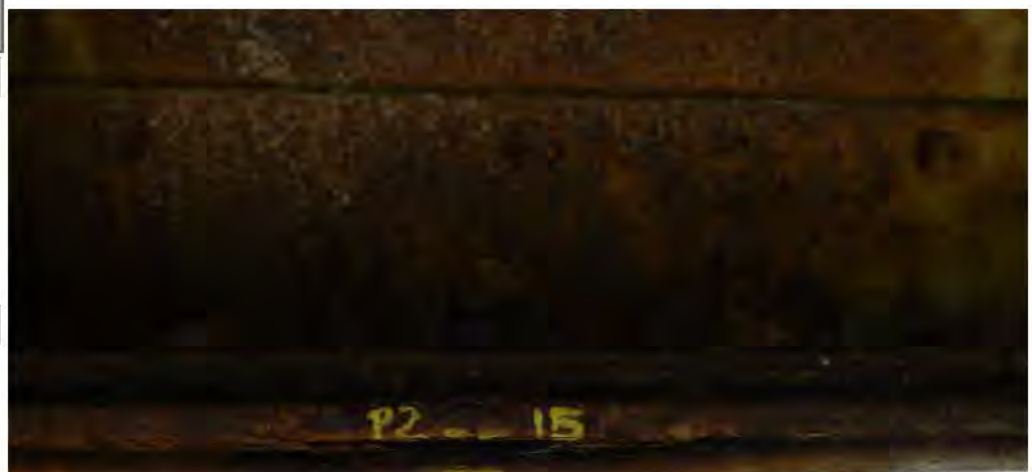
<b>Photo no.:</b> HM_2_140708_HA_073

Corrosion moyenne à importante à quelques endroits. Déformation par corrosion jusqu'à 15mm sur la semelle inférieure et jusqu'à 10mm de la semelle supérieure.

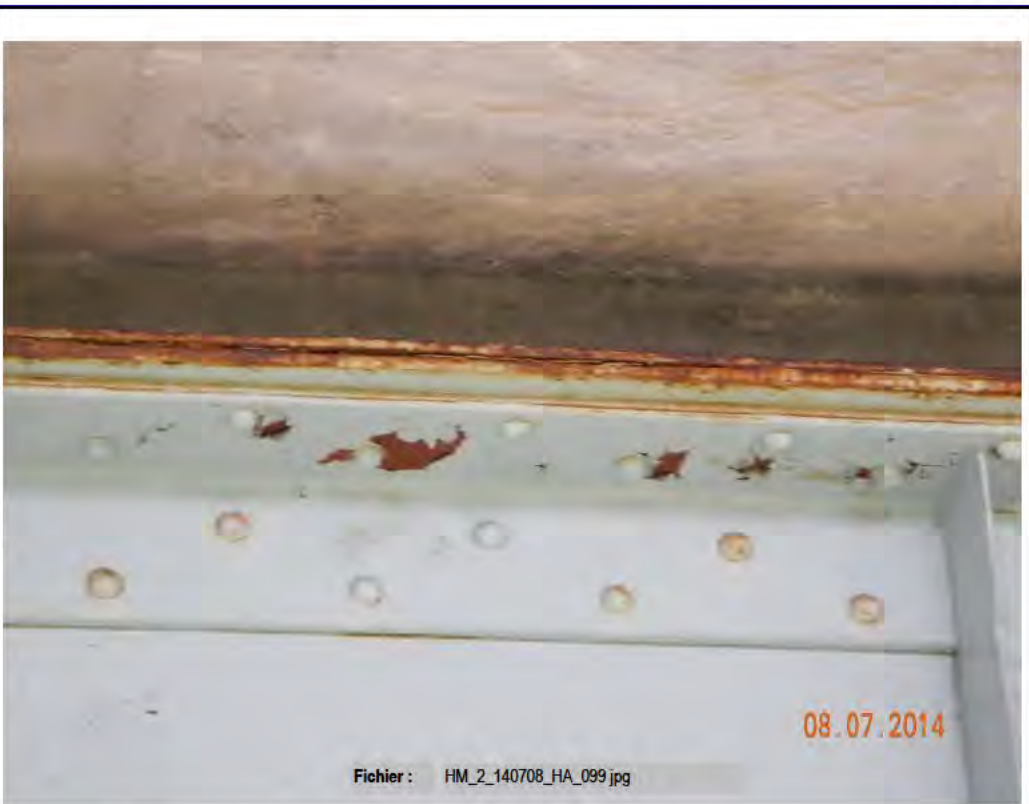
Fichier : HM\_2\_140708\_HA\_099.jpg

Corrosion moyenne à importante à quelques endroits. Perte de revêtement.

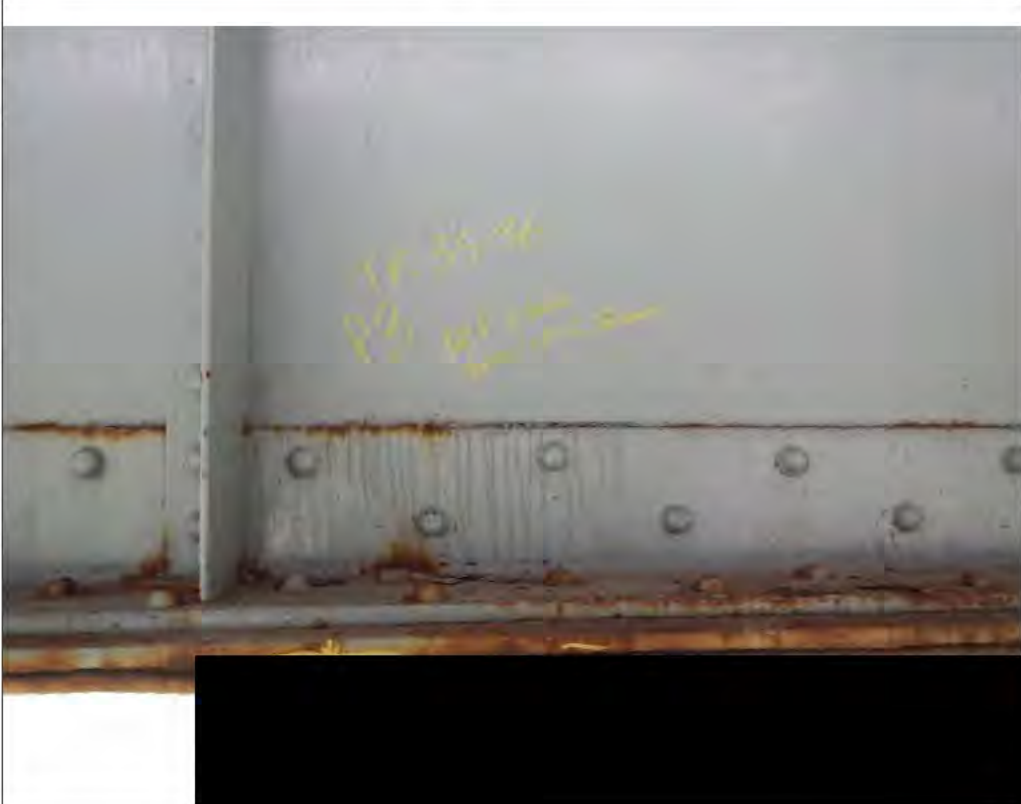
Corrosion moyenne à quelques endroits. Déformation par corrosion jusqu'à 18mm de la semelle inférieure et jusqu'à 5mm de la semelle supérieure.

Recomm. no : 6462, 6481

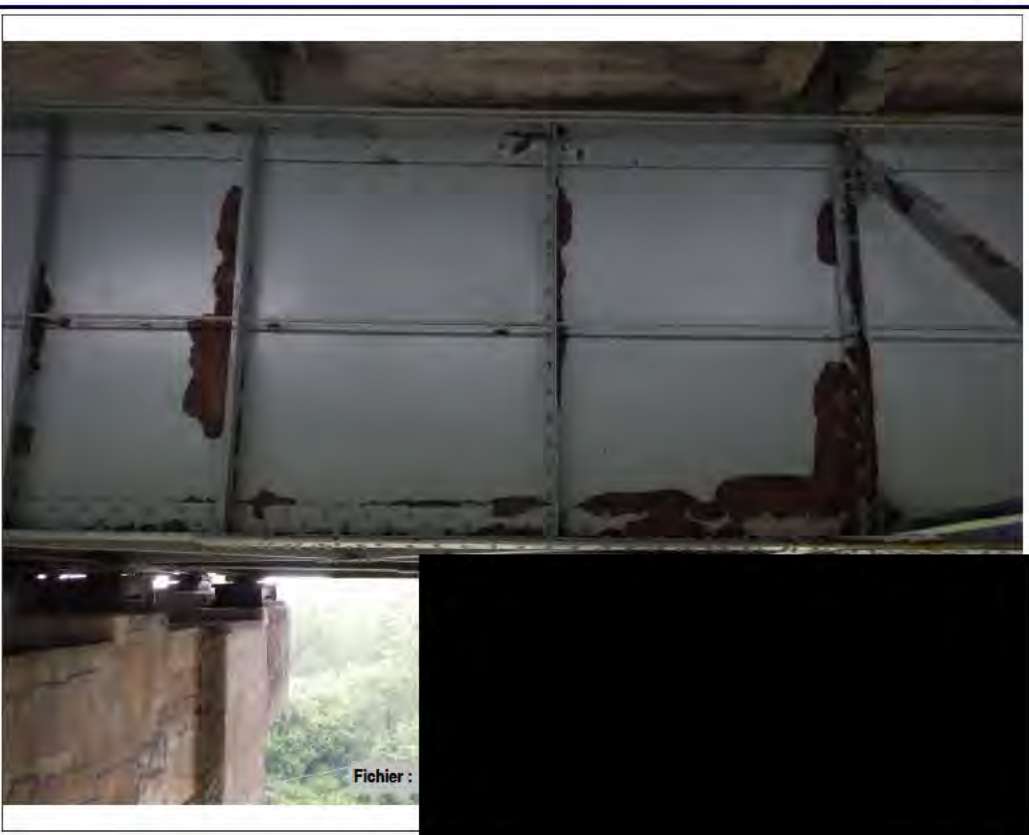
Photo no.:  
HM\_2\_140707\_HA\_034

Corrosion moyenne à quelques endroits. Perte de revêtement.

Recomm. no : 10087

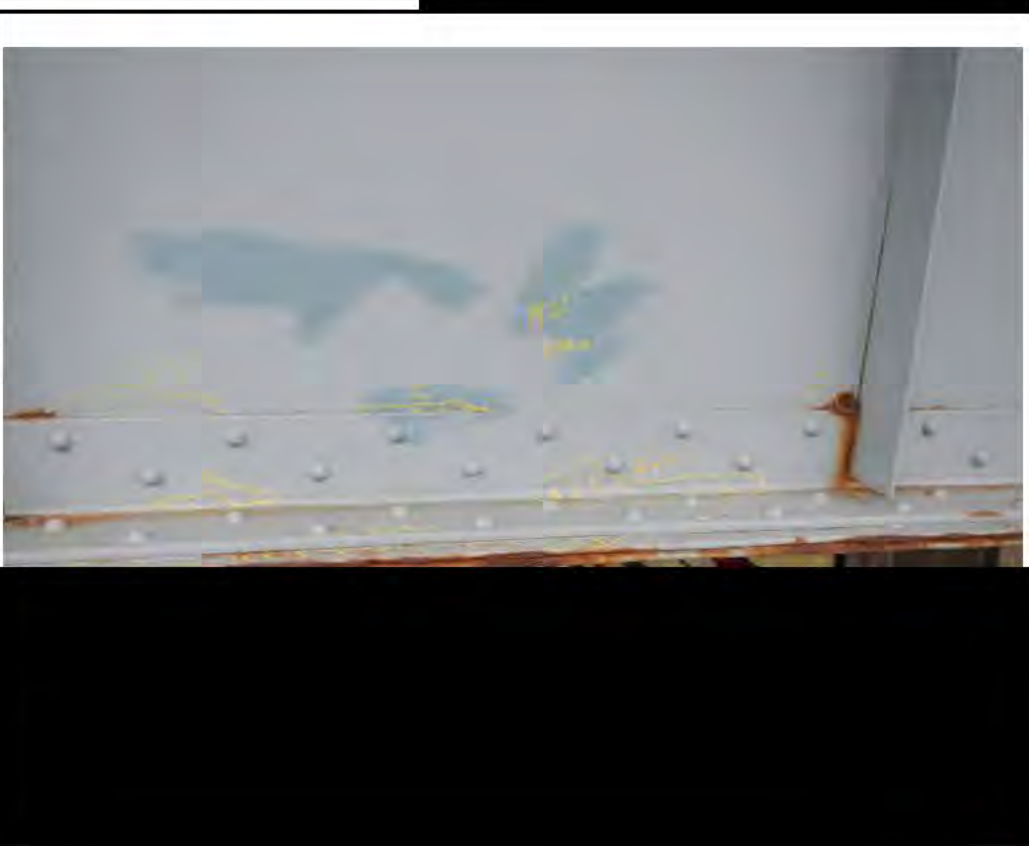
Photo no.:  
HM\_2\_140707\_HA\_132

Corrosion moyenne à quelques endroits. Déformation par corrosion jusqu'à 10mm de la semelle inférieure.

Recomm. no : 6462, 6481

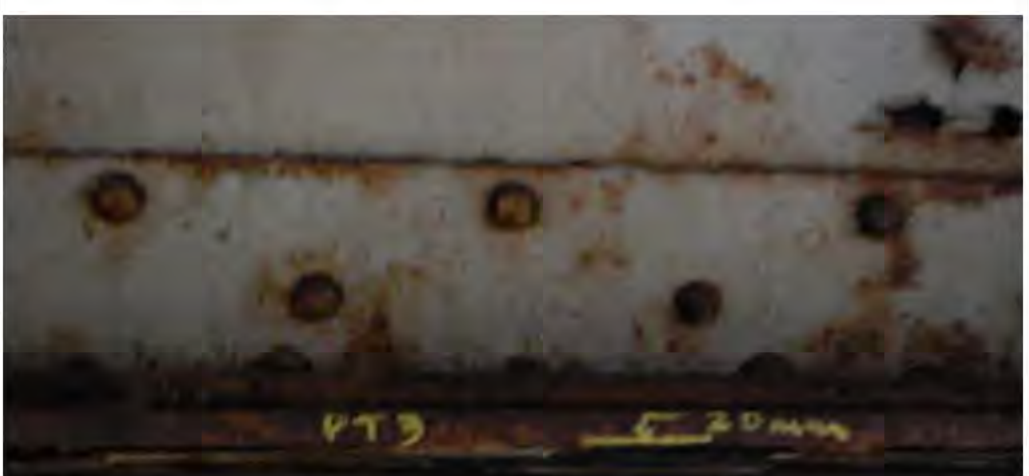
Corrosion moyenne à importante à quelques endroits. Déformation par corrosion jusqu'à 20mm de la semelle inférieure.

Recomm. no : 10087

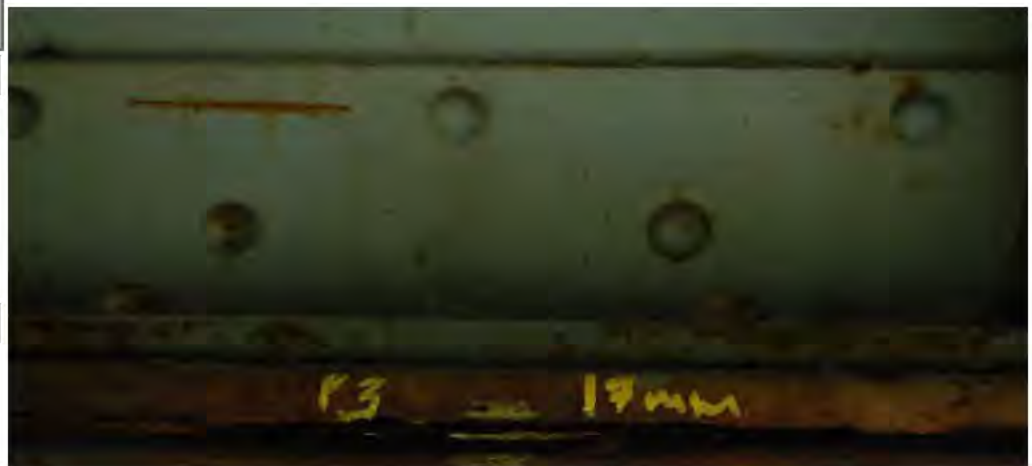
Photo no.:  
HM\_2\_140708\_HA\_071

Corrosion moyenne à importante à quelques endroits. Déformation par corrosion jusqu'à 17mm de la semelle inférieure.

Recomm. no : 10087

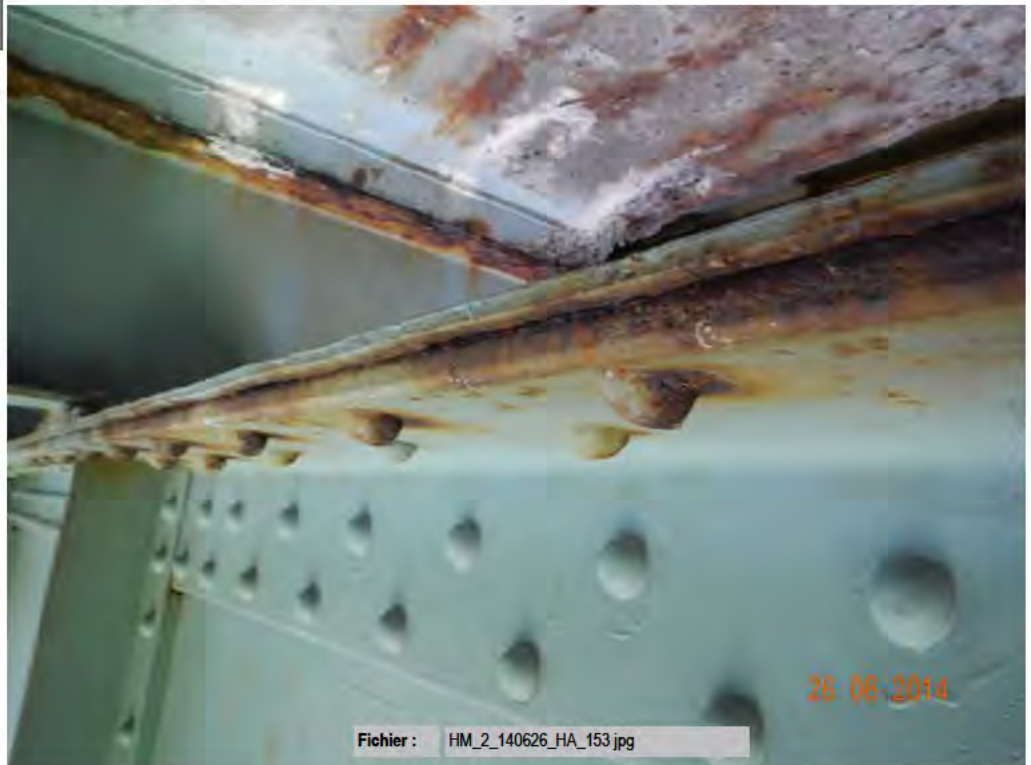
Fichier : HM\_2\_140626\_HA\_153.jpg

Corrosion moyenne à importante à quelques endroits. Déformation par corrosion de 5-10mm de la semelle supérieure et de 10-25mm de la semelle inférieure.

**Recomm. no :** 6462, 6481

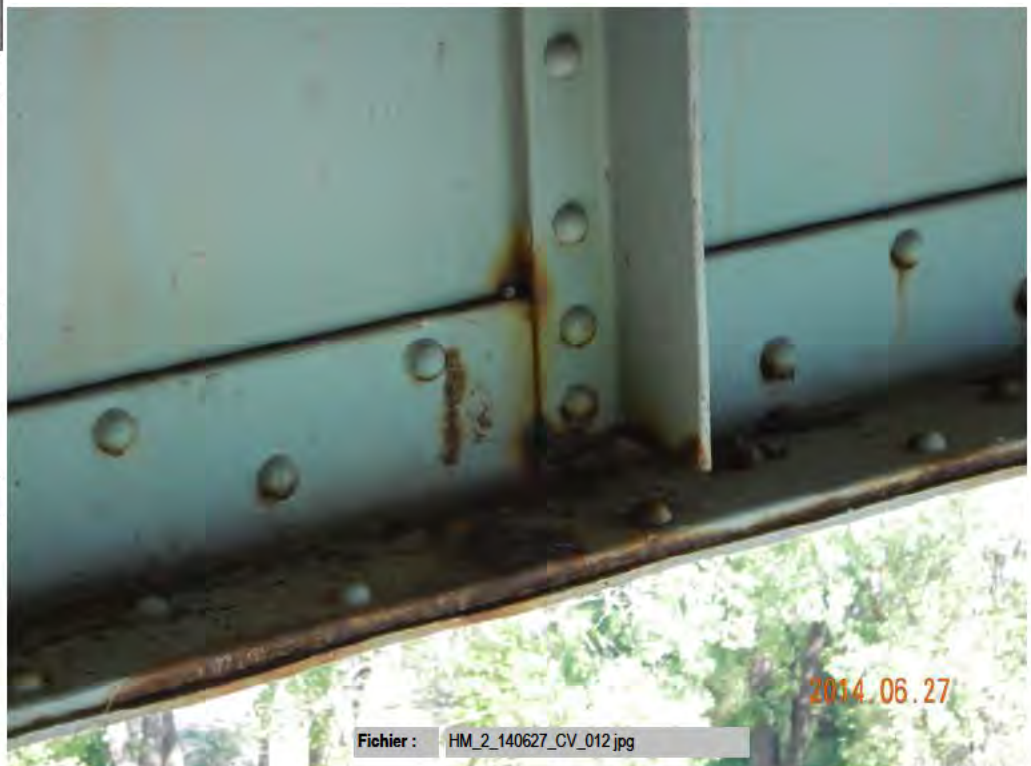
Fichier : HM\_2\_140627\_CV\_012.jpg

Corrosion moyenne à importante à quelques endroits. Déformation par corrosion de 5-10mm de la semelle supérieure et de 10-25mm de la semelle inférieure.

**Recomm. no :** 6462, 6481

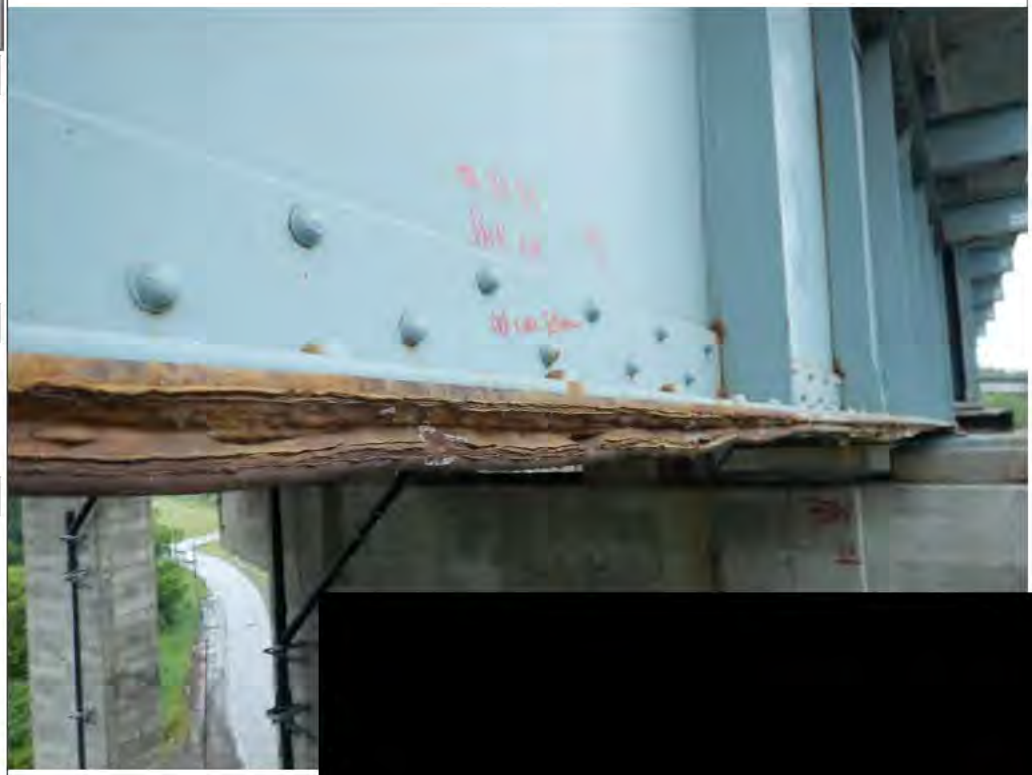
Photo no.:  
HM\_2\_140715\_CG\_053

Corrosion moyenne à importante à quelques endroits. Déformation par corrosion jusqu'à 35mm de la semelle inférieure et jusqu'à 10mm de la semelle supérieure affectant de façon importante sa capacité à supporter les charges.

Recomm. no : 6462, 6481

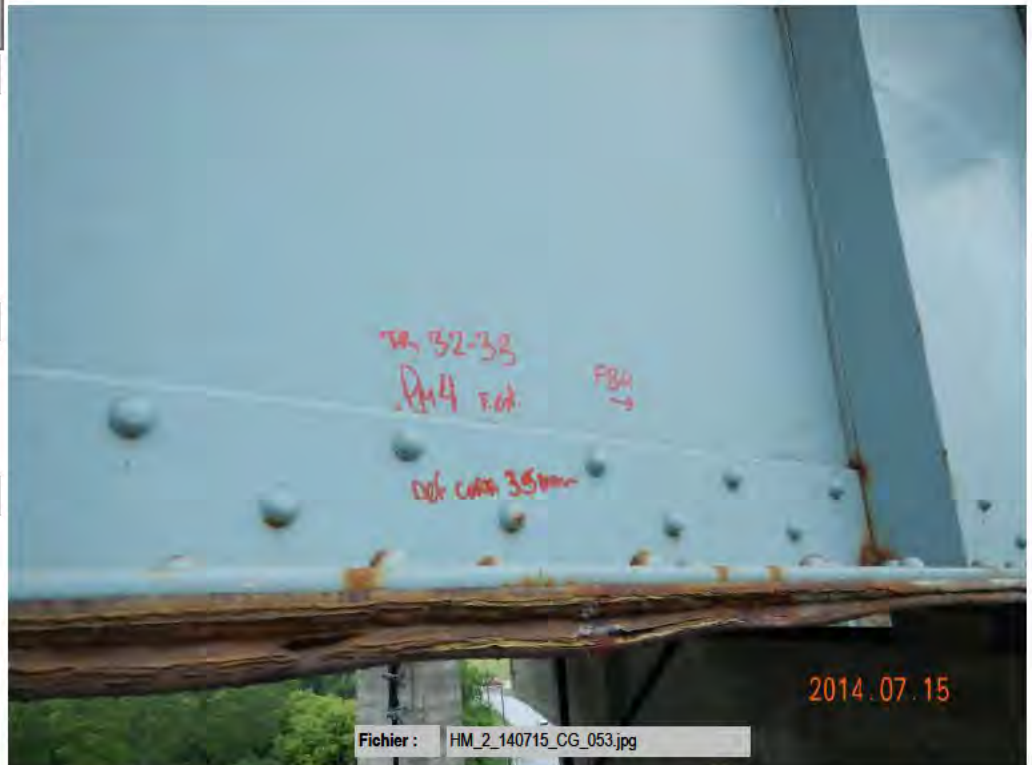
Photo no.:  
HM\_2\_140724\_HA\_008

Corrosion moyenne à importante à quelques endroits. Déformation par corrosion jusqu'à 35mm de la semelle inférieure et jusqu'à 10mm de la semelle supérieure affectant de façon importante sa capacité à supporter les charges.

Recomm. no : 6462, 6481

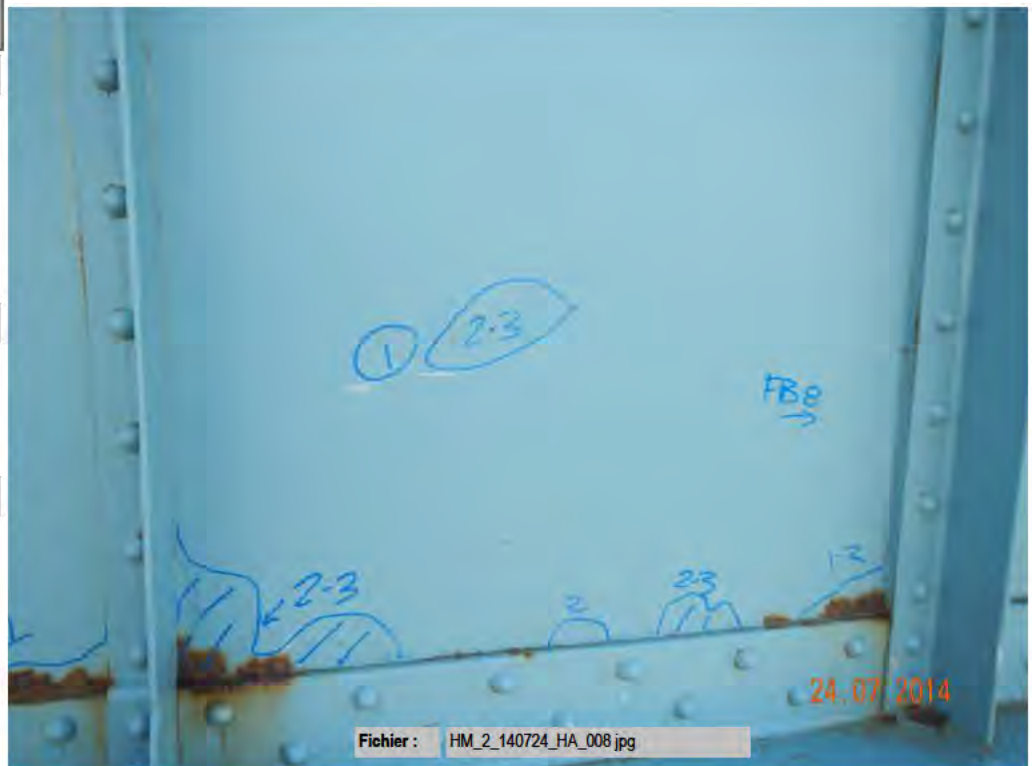
Photo no.:  
HM\_2\_140724\_HA\_005

Corrosion moyenne à importante à quelques endroits.

Recomm. no : 10087

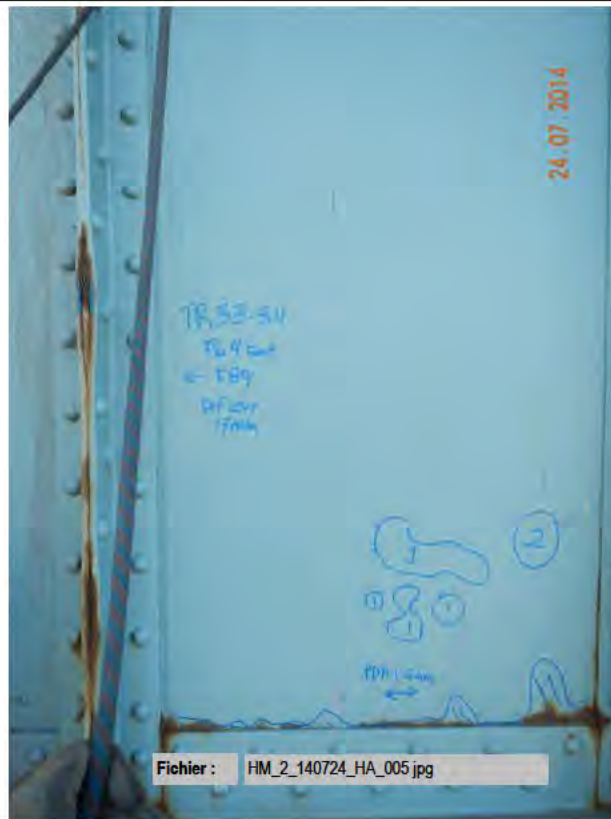
Photo no.:  
HM\_2\_140724\_HA\_014

Corrosion moyenne à importante à quelques endroits. Perte de matériaux de 1-4mm sur le bas de la plaque d'âme.

Recomm. no : 6462, 6481

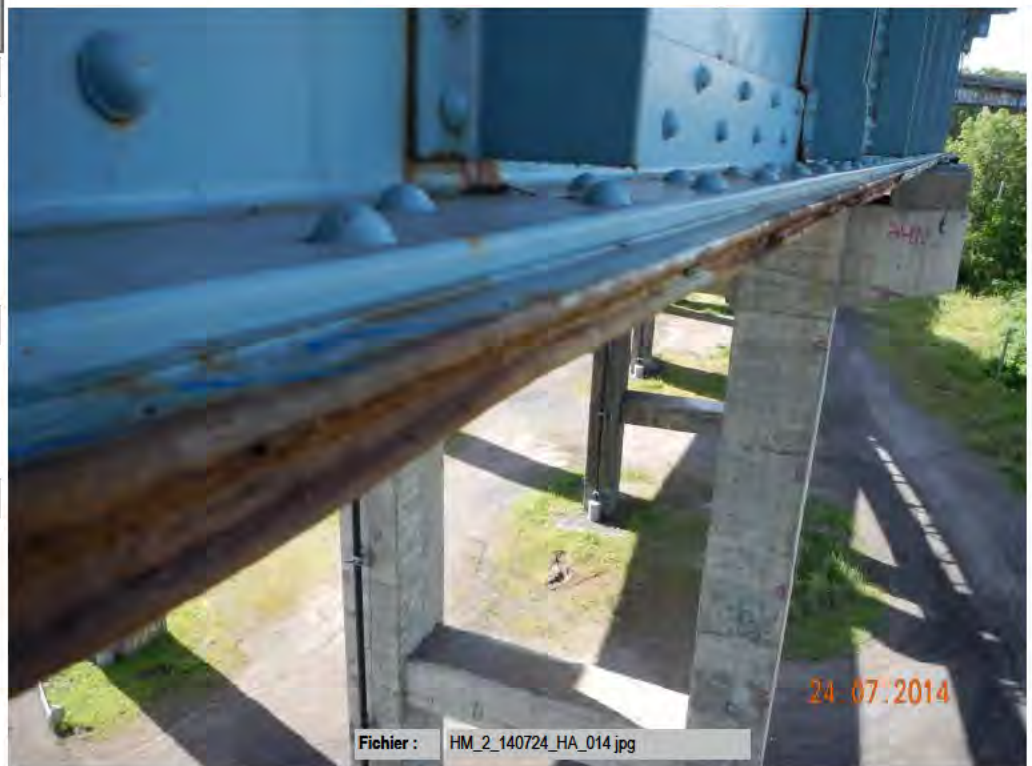
**Photo no.:**  
HM\_2\_140724\_HA\_003

Corrosion moyenne à importante à quelques endroits. Déformation par corrosion jusqu'à 25mm de la semelle inférieure et jusqu'à 15mm de la semelle supérieure.

Recomm. no : 6462, 6481
