FICHE D'INSPECTION DE LA STRUCTURE D'ACIER

Travée : 32 - 33 (POUTRE 3) Section : 2

Type : Poutre Maître

Date : 2014-07-15

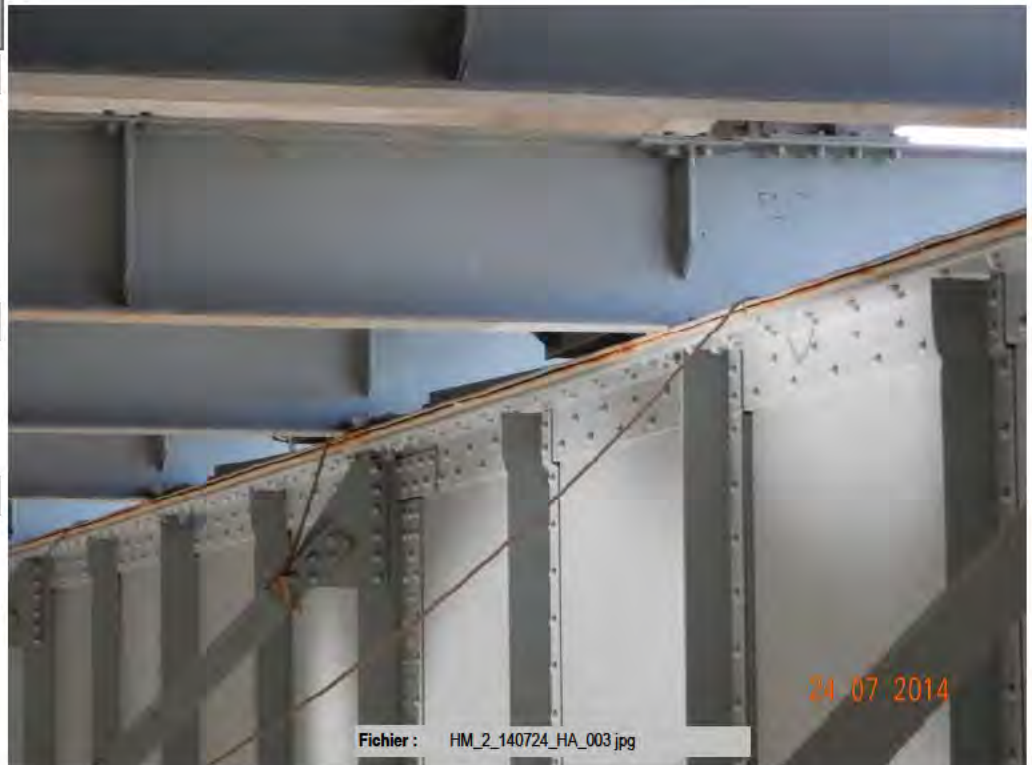
**Photo no.:**  
HM\_2\_140709\_CG\_042

Corrosion moyenne à importante à quelques endroits. Déformation par corrosion jusqu'à 25mm de la semelle inférieure et jusqu'à 15mm de la semelle supérieure.

**Recomm. no :** 6462, 6481

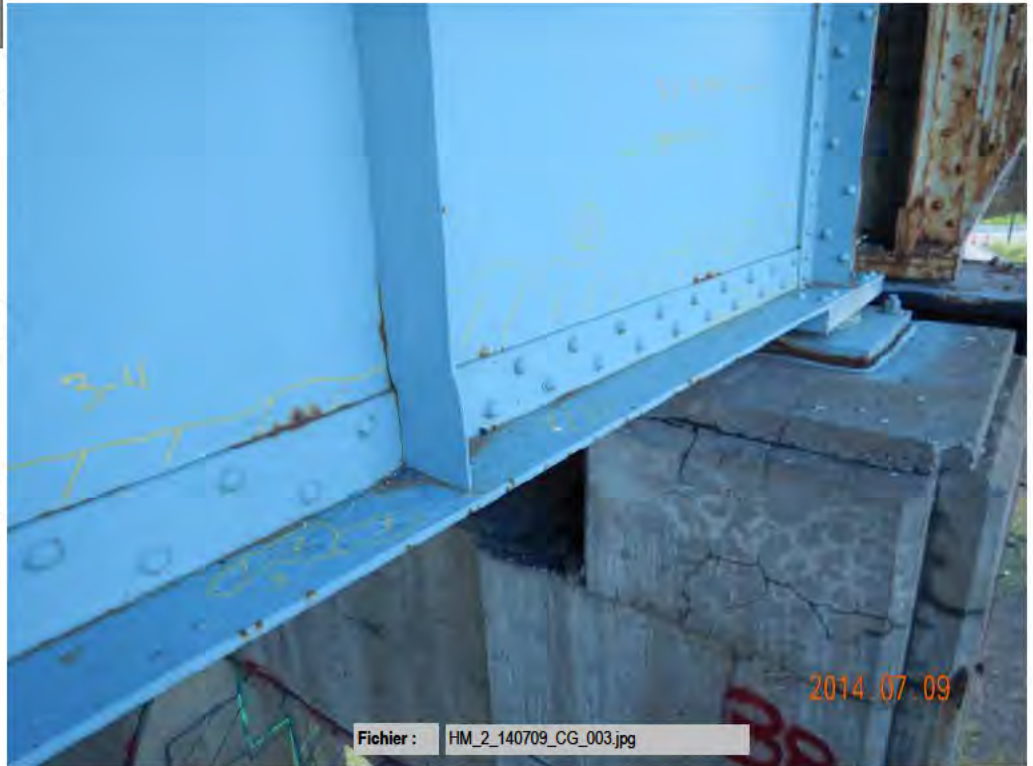
Fichier : HM\_2\_140709\_CG\_003.jpg

Corrosion moyenne à importante à quelques endroits. Perte de matériaux de 1-4mm sur le bas de la plaque d'âme, face extérieure.

Recomm. no : 6462, 6481

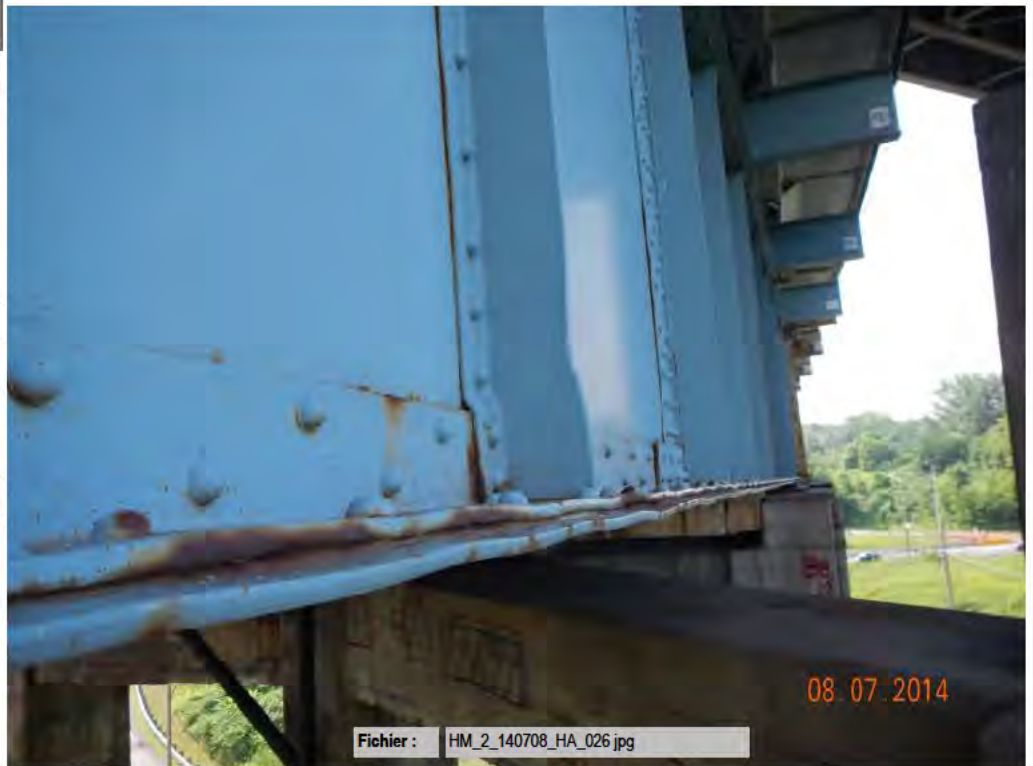
Fichier : HM\_2\_140708\_HA\_026.jpg

Corrosion moyenne à importante à quelques endroits. Déformation par corrosion jusqu'à 20mm de la semelle inférieure.

Recomm. no : 6462, 6481

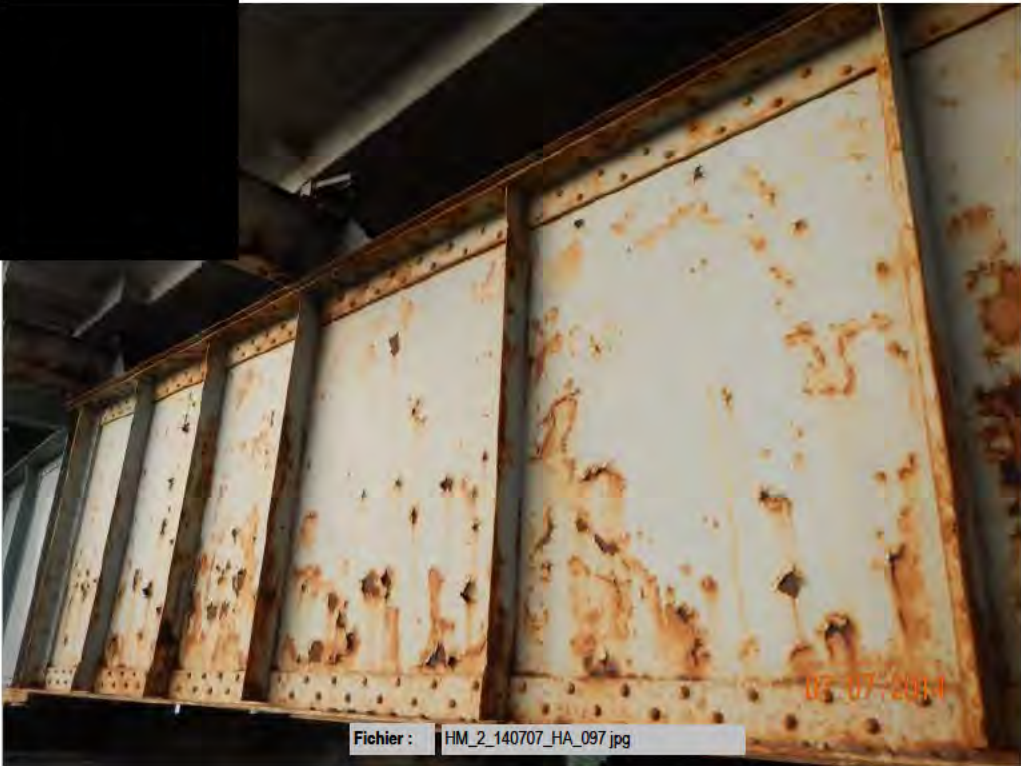
<b>Photo no.:</b> HM_2_140707_HA_097

<b>Identification</b>	
<b>Élément / Description:</b> Poutres maîtresses	
<b>Sous-élément / type :</b> Poutre à âme pleine no. 4 PM-4	
<b>Localisation</b>	
<b>Travée / axe :</b> 38-39	
<b>Localisation :</b>	
<b>Remarques / Observations</b>	
Corrosion moyenne à importante à quelques endroits.	
<b>Recomm. no :</b> 10087

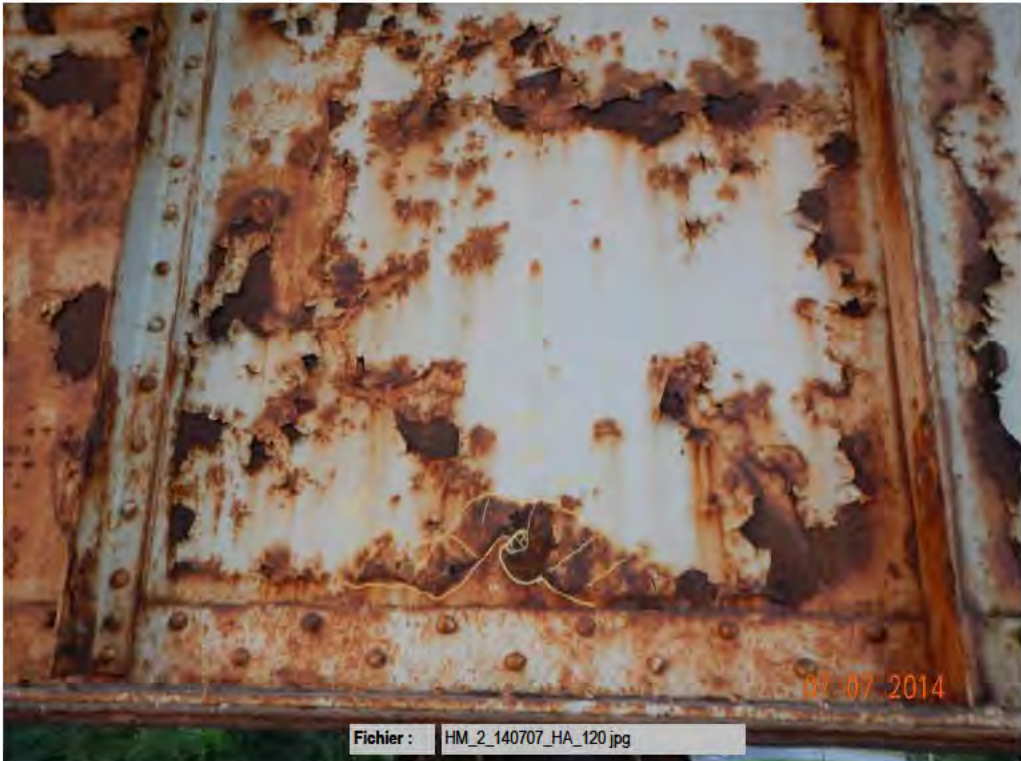
<b>Photo no.:</b> HM_2_140707_HA_120

<b>Identification</b>	
<b>Élément / Description:</b> Poutres maîtresses	
<b>Sous-élément / type :</b> Poutre à âme pleine no. 4 PM-4	
<b>Localisation</b>	
<b>Travée / axe :</b> 38-39	
<b>Localisation :</b>	
<b>Remarques / Observations</b>	
Corrosion moyenne à importante à quelques endroits. Perte de matériaux de 2-6mm localisé à quelques endroits sur la plaque d'âme.	
<b>Recomm. no :</b> 10087

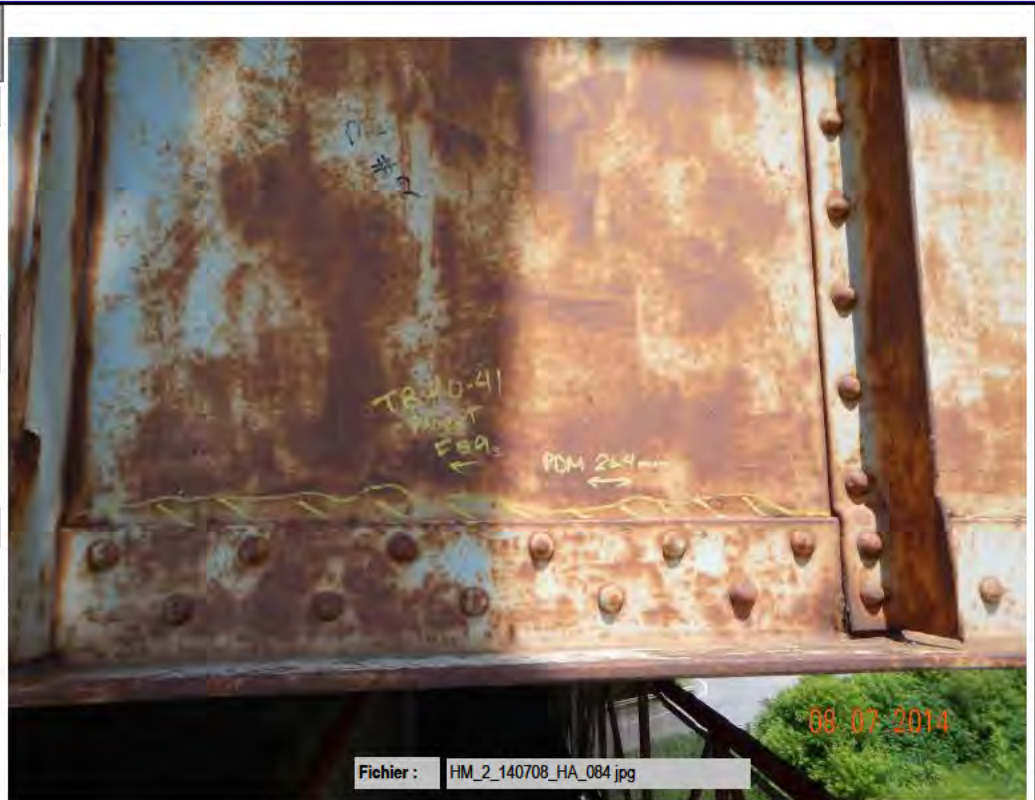
Fichier : HM\_2\_140708\_HA\_084.jpg

Corrosion moyenne à importante à quelques endroits. Perte de matériaux de 1-5mm sur le bas de la plaque d'âme, face extérieure.

Recomm. no : 6462, 6481

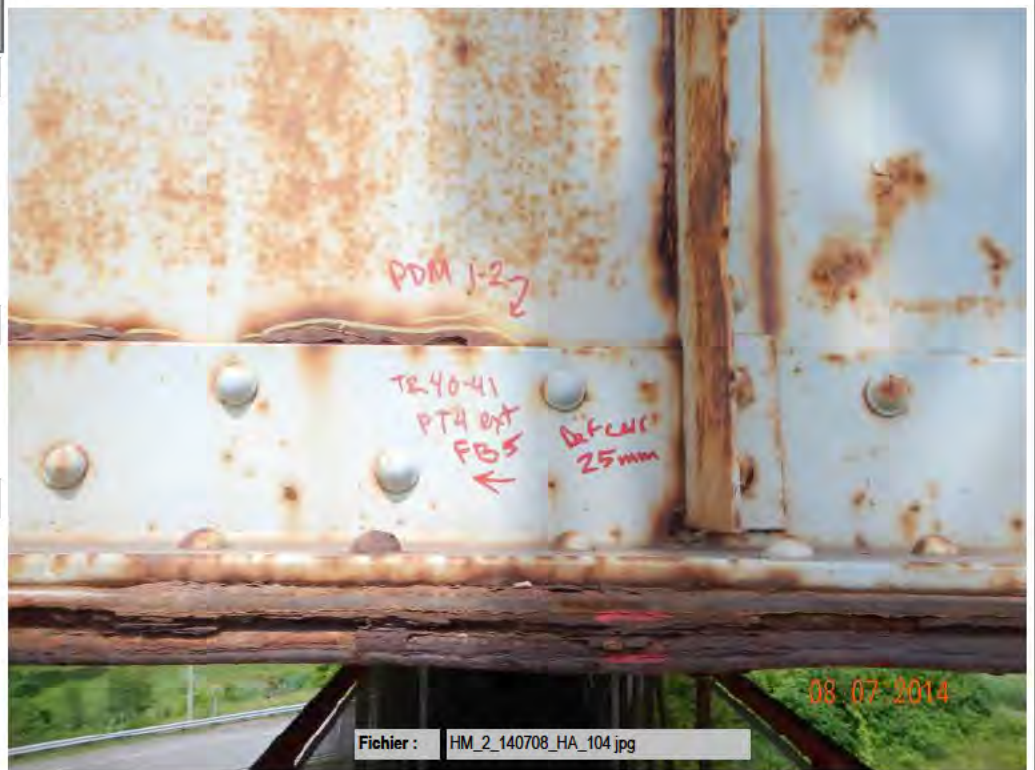
Fichier : HM\_2\_140708\_HA\_104.jpg

Corrosion moyenne à importante à quelques endroits. Déformation par corrosion jusqu'à 25mm de la semelle inférieure et jusqu'à 11mm de la semelle supérieure.

Recomm. no : 6462, 6481

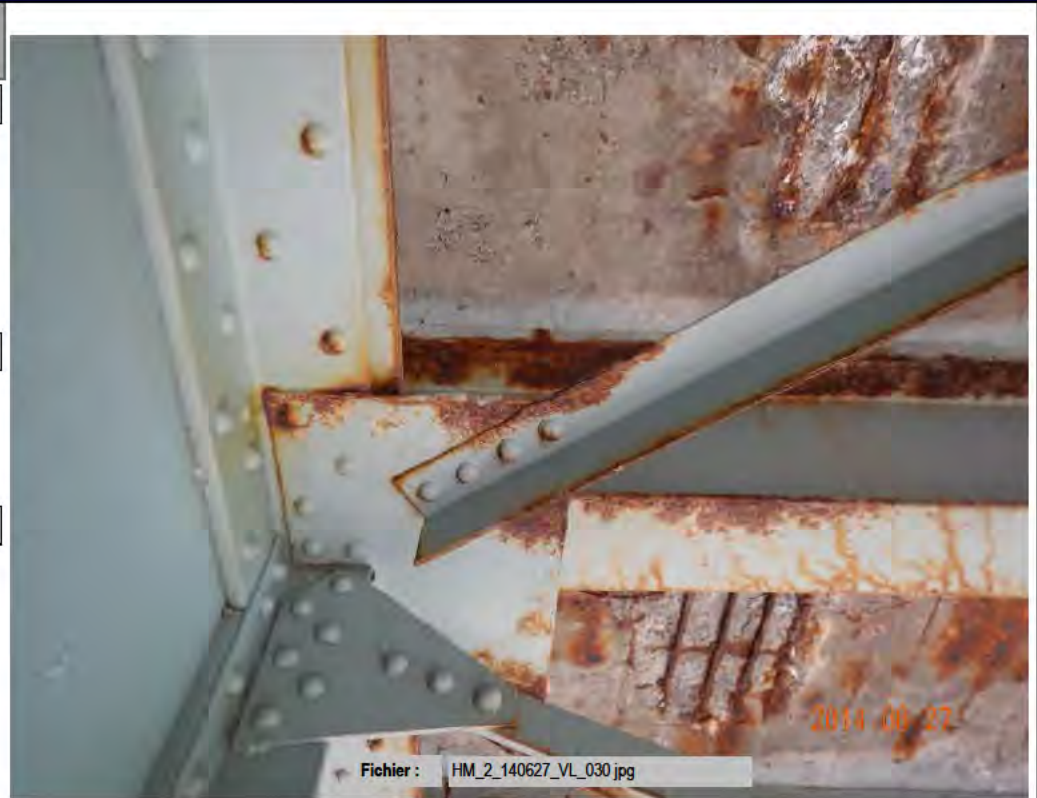
Fichier : HM\_2\_140627\_VL\_030.jpg

Corrosion moyenne à importante à quelques endroits. Déformation par corrosion légère à moyenne de la semelle inférieure et supérieure.

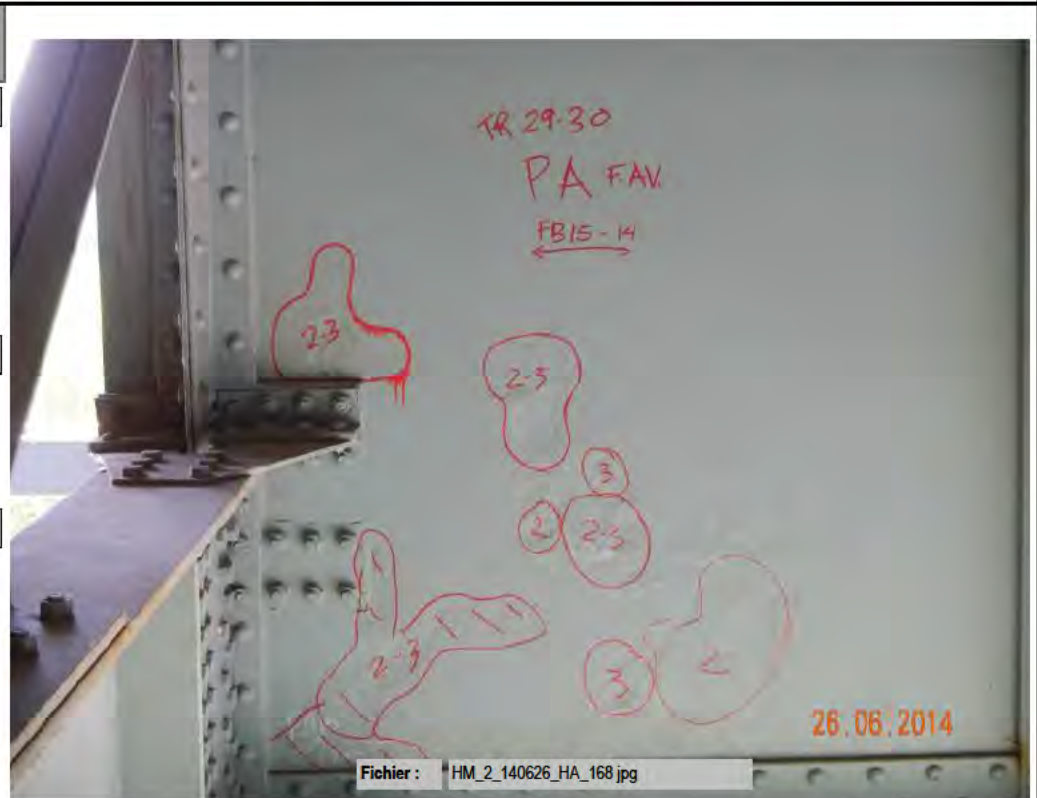
Fichier : HM\_2\_140626\_HA\_168.jpg

Corrosion moyenne à importante à quelques endroits. Perte de matériaux de 2-7mm à quelques endroits, dans le bas de la plaque d'âme.

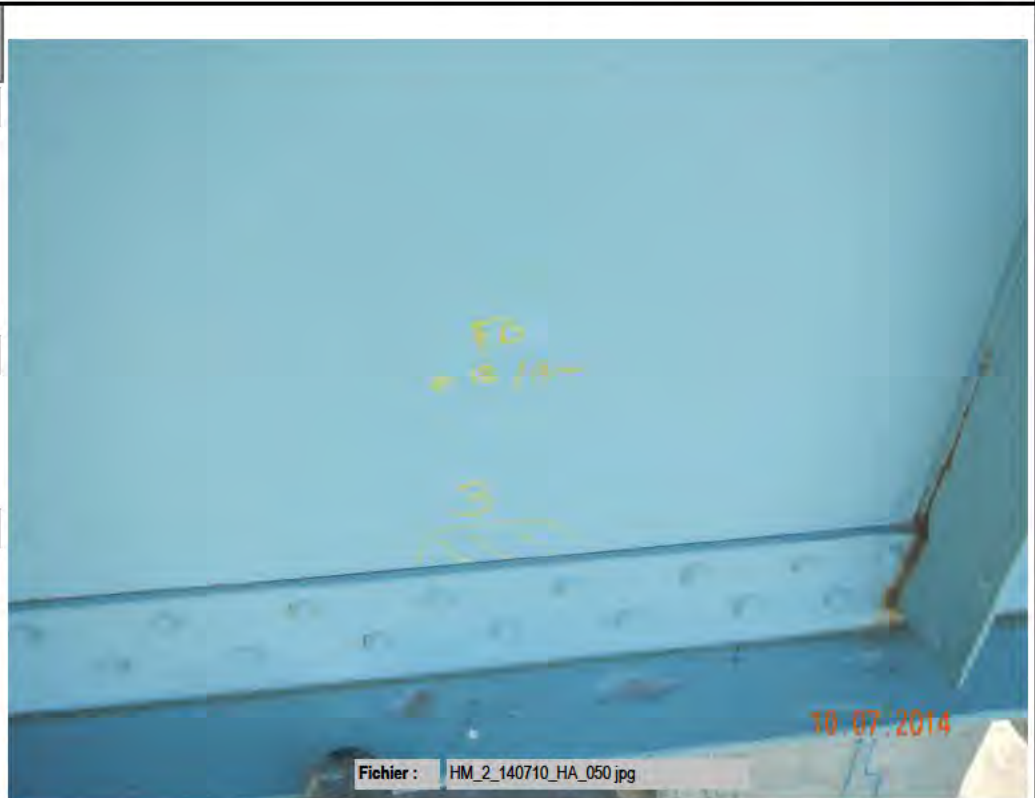
Corrosion moyenne à importante à quelques endroits. Perte de matériaux localisés de 6-8mm sur la plaque d'âme.

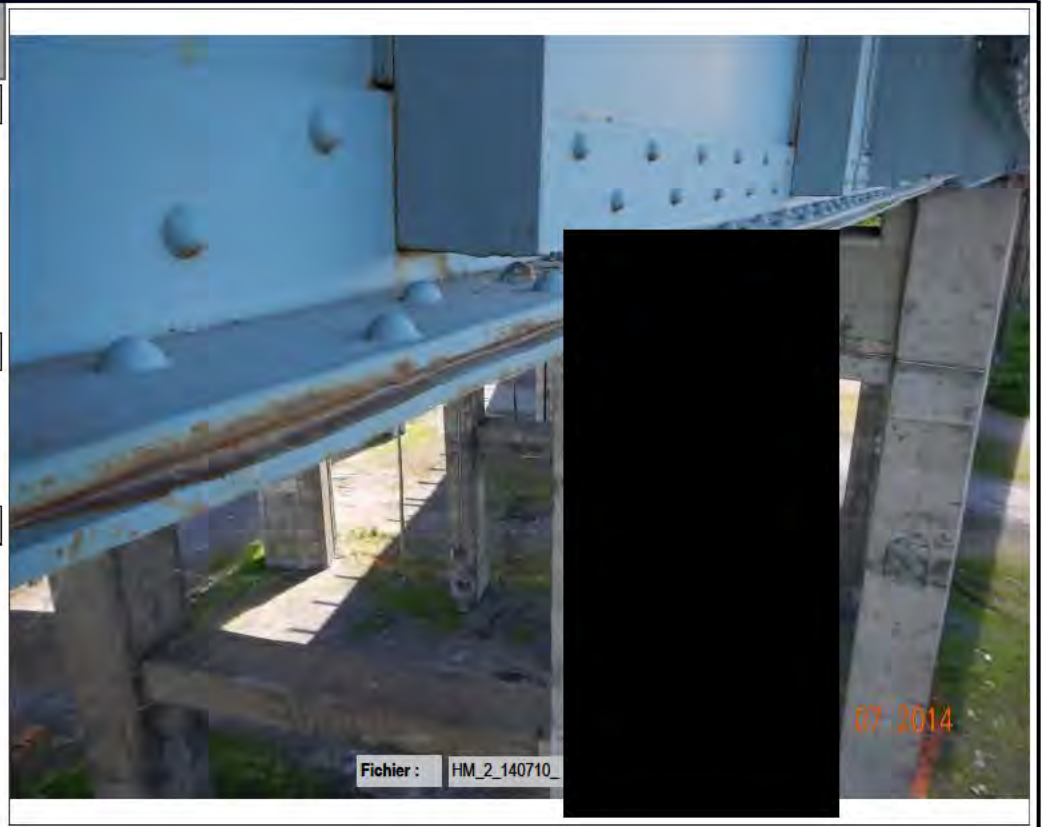
Photo no.:  
HM\_2\_140710\_HA\_037

Corrosion moyenne à importante à quelques endroits. Déformation par corrosion de 30mm de la semelle inférieure.

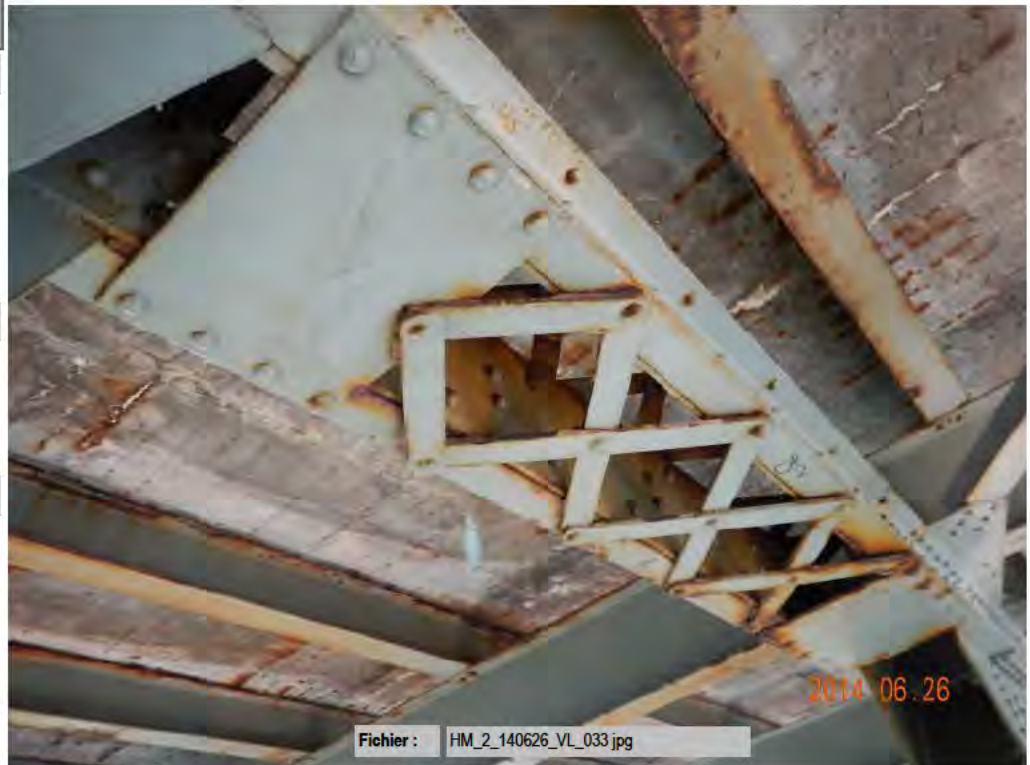
Fichier : HM\_2\_140626\_VL\_033.jpg

Corrosion moyenne à importante à quelques endroits. Perte de revêtement important à très importante affectant de façon importante la protection des surfaces métallique de la ferme 3.

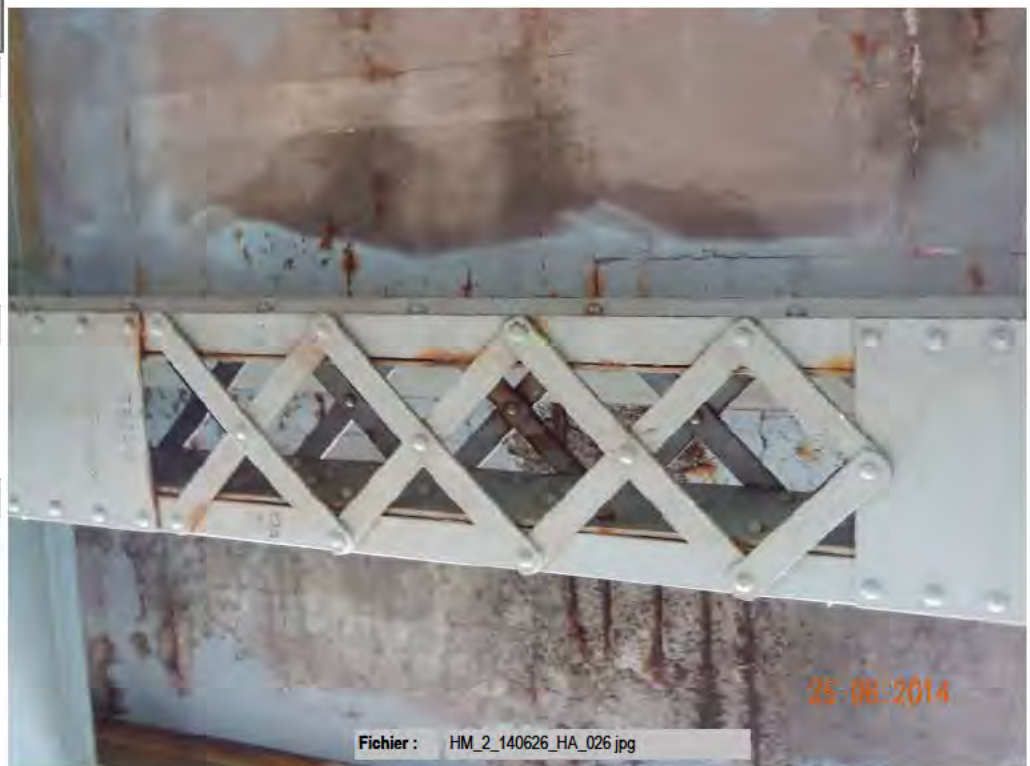
Fichier : HM\_2\_140626\_HA\_026.jpg

Corrosion moyenne à importante à quelques endroits. Déformation par corrosion moyenne à importante entre les cornières et les plaques d'âme.

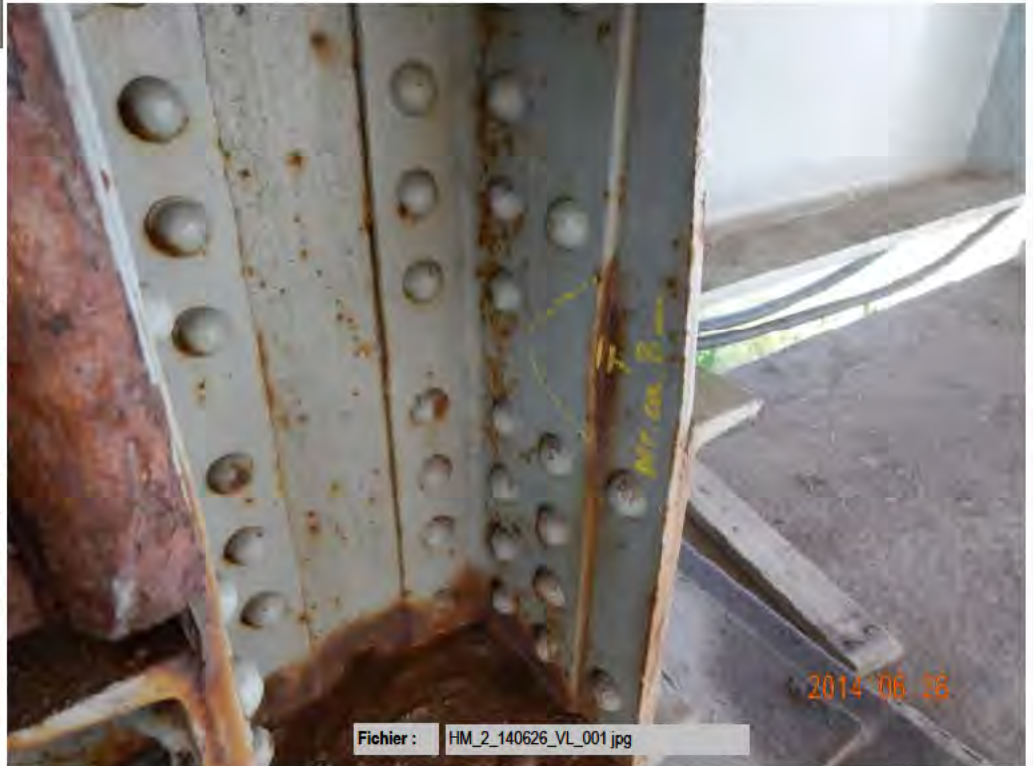
Fichier : HM\_2\_140626\_VL\_001.jpg

Déformation par corrosion de 8mm sur le montant L0'-U0' de la ferme 3.

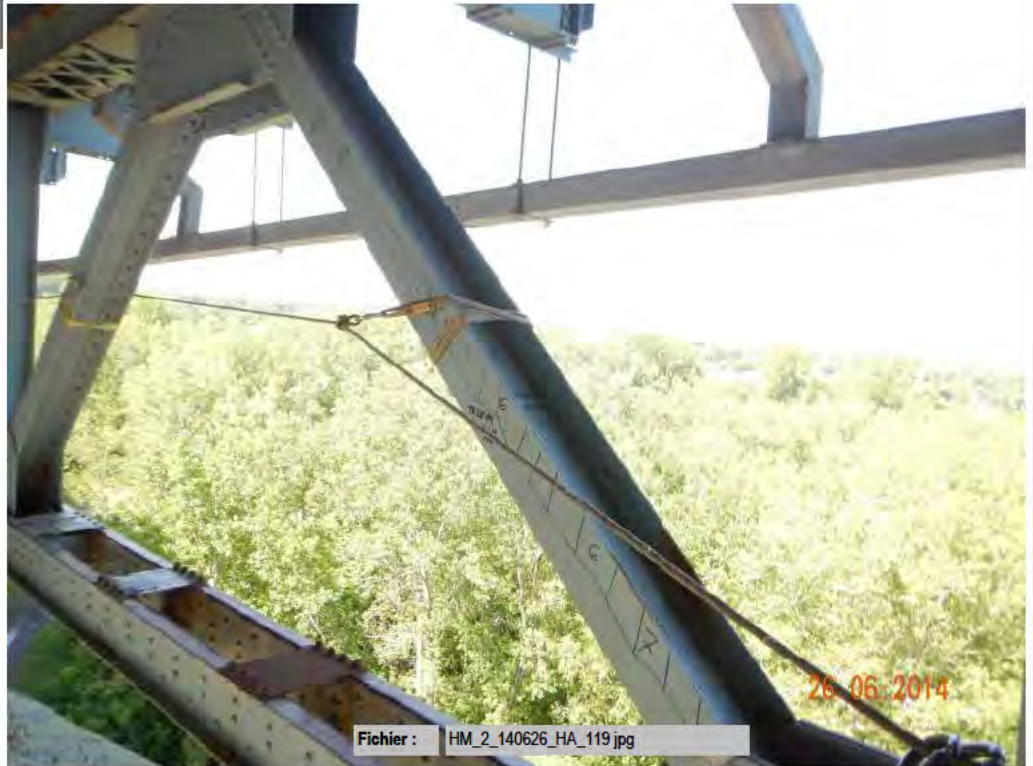
Fichier : HM\_2\_140626\_HA\_119.jpg

Corrosion moyenne à importante à quelques endroits. Pertes de section importante à très importante des semelles et des plaques d'âme de la diagonale L4 / U3 de la ferme 4 pouvant réduire de façon appréciable sa capacité.

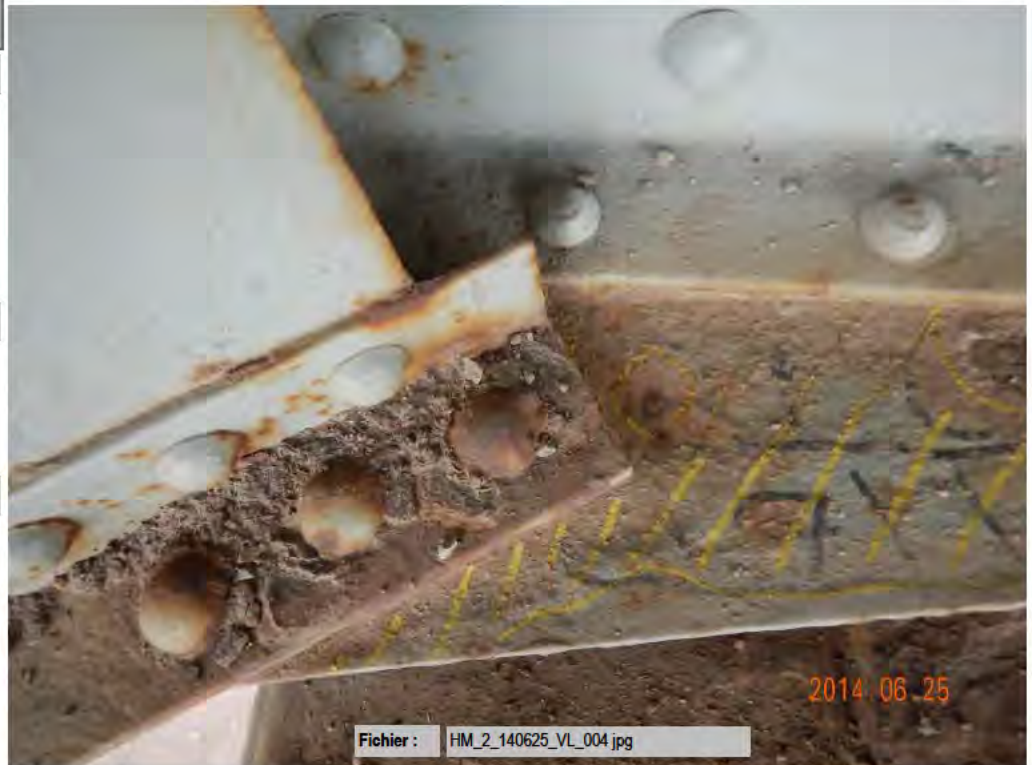
Corrosion moyenne à importante.  
Perte de section supérieure à 30% de  
2 plaques d'assemblage vis-à-vis la  
pile 28.

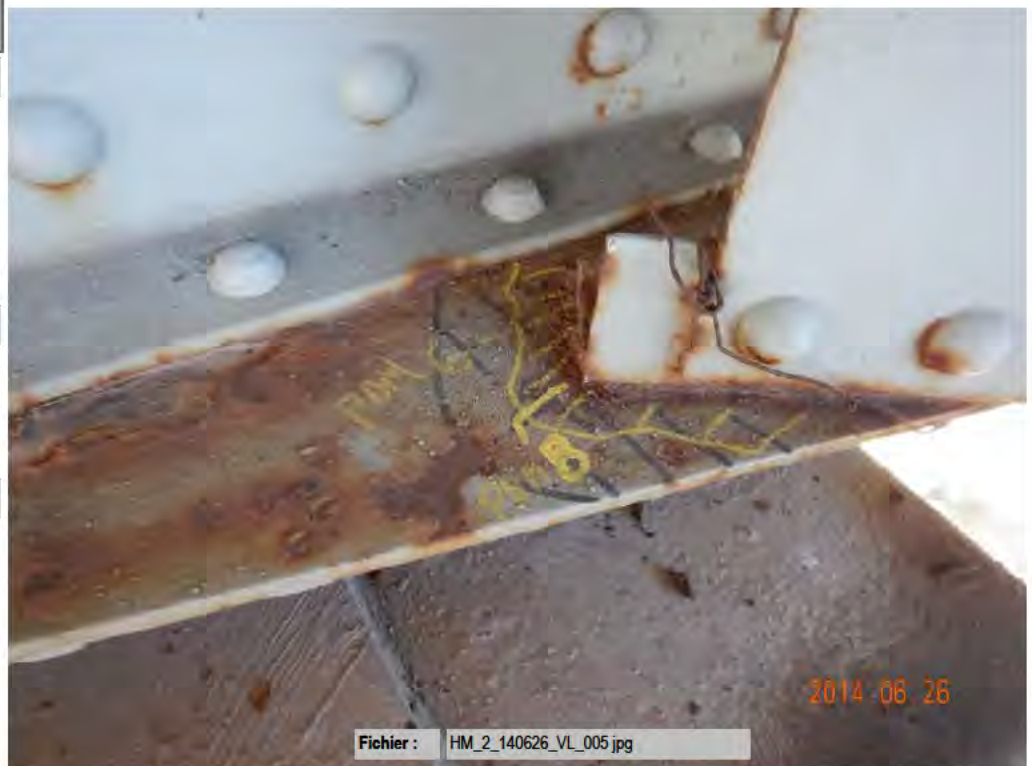
Corrosion moyenne à importante.  
Perte de section supérieure à 30% de  
2 plaques d'assemblage vis-à-vis la  
pile 28. Défauts affectant de façon très  
importante la capacité à supporter les  
charges.

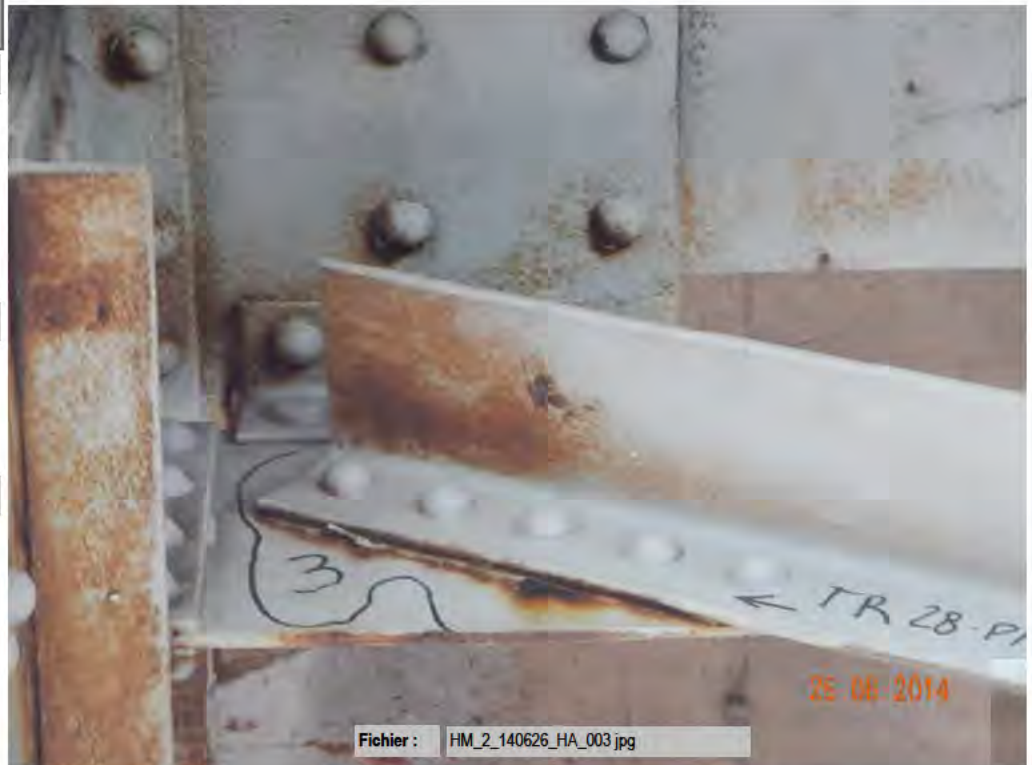
Corrosion moyenne à importante.  
Pertes de section supérieure à 30% de  
quelques plaques d'assemblages  
affectant de façon importante sa  
capacité à supporter les charges.

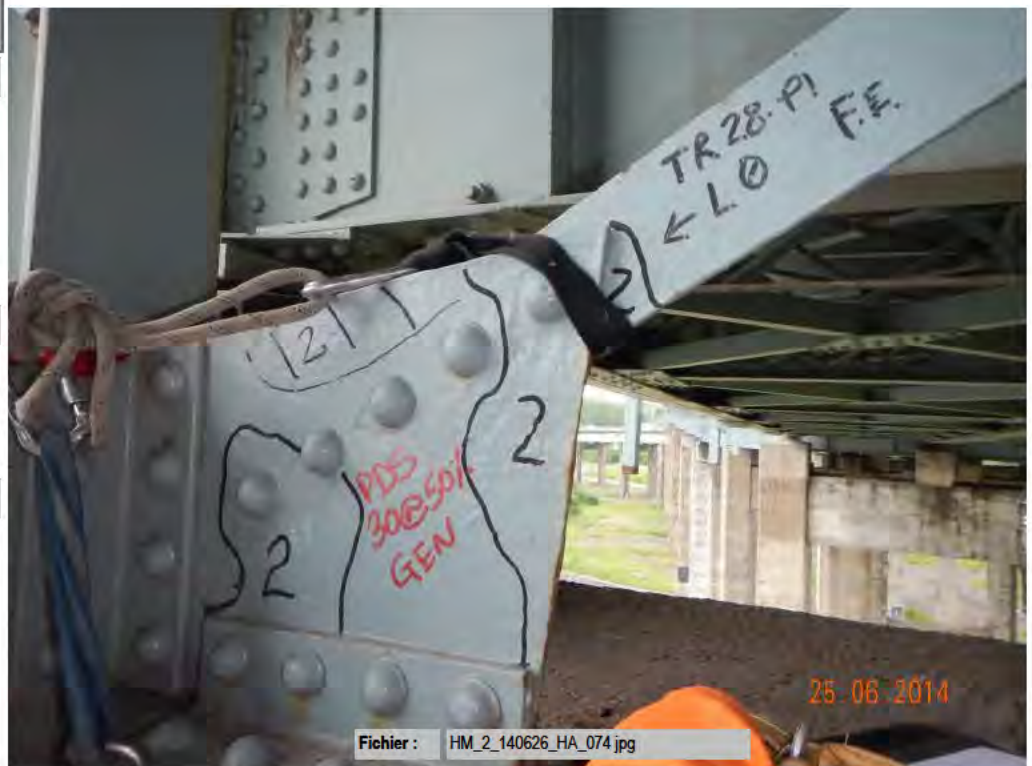
Corrosion moyenne à importante.  
Pertes de section supérieure à 30% de  
quelques plaques d'assemblages  
affectant de façon importante sa  
capacité à supporter les charges.

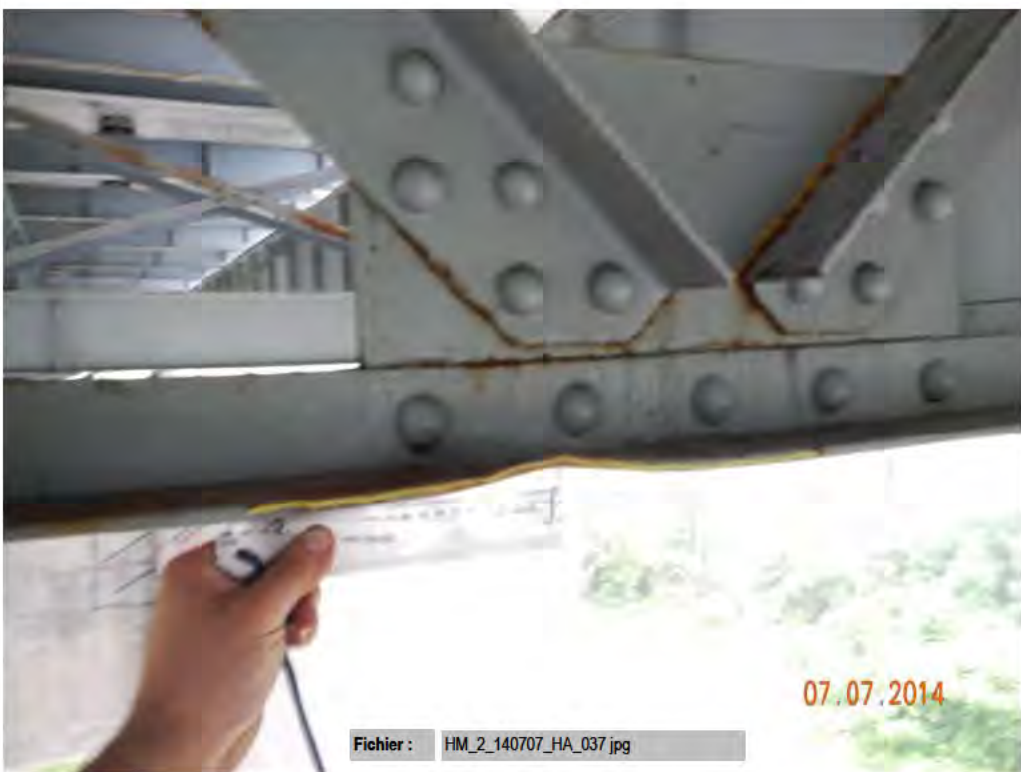
Fichier : HM\_2\_140707\_HA\_037.jpg

Déformation par impact de 10mm des  
cornières inférieures.

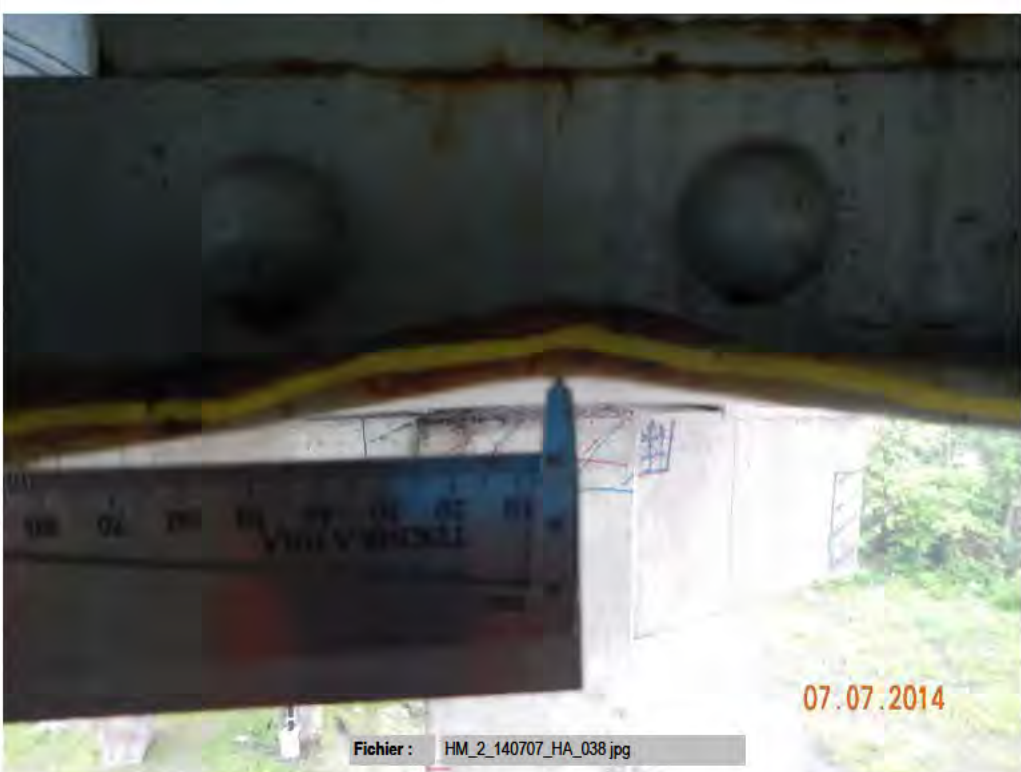
Fichier : HM\_2\_140707\_HA\_038.jpg

Déformation par impact de 10mm des  
cornières inférieures.

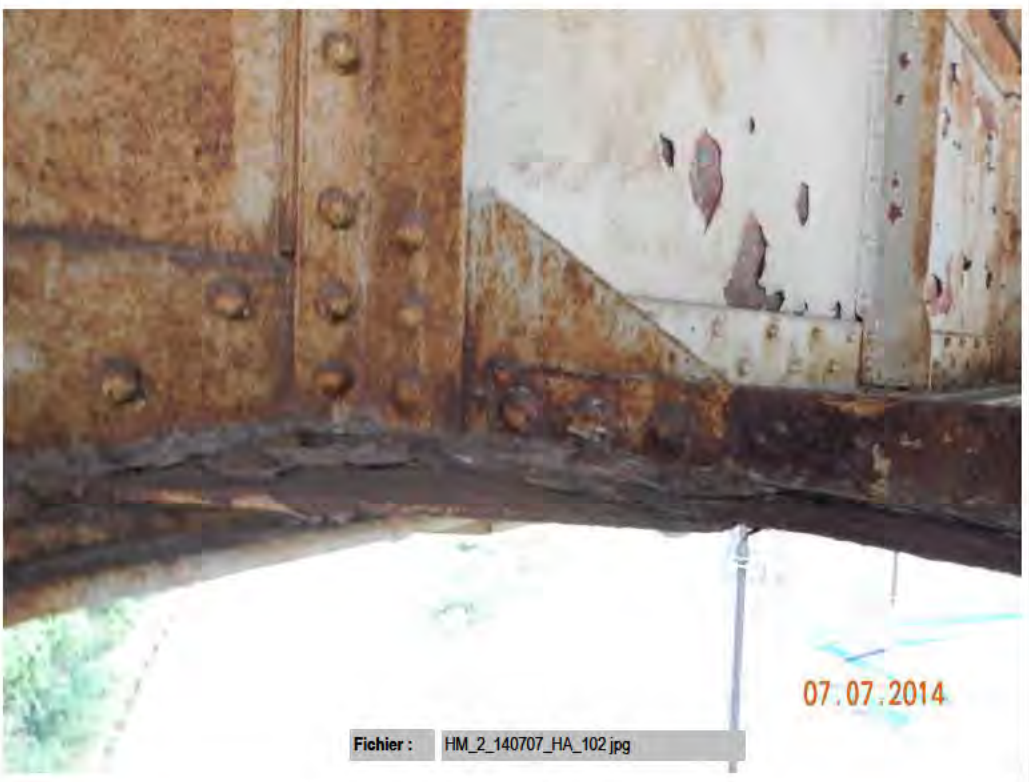
Fichier : HM\_2\_140707\_HA\_102.jpg

Corrosion moyenne à importante.  
Perte de revêtement affectant de façon très importante la protection des surfaces métalliques.

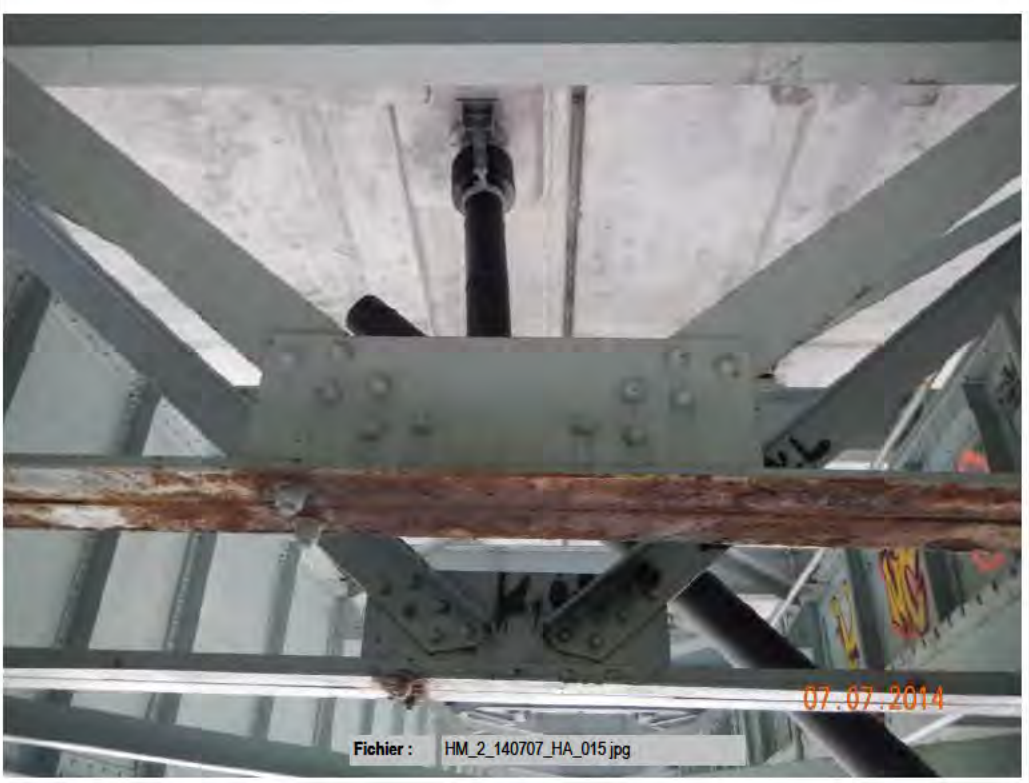
Fichier : HM\_2\_140707\_HA\_015.jpg

Délaminage et éclatement du béton avec armatures visibles corrodées sur 36% des surfaces affectant de façon importante sa capacité à supporter les charges. Fissures polygonales moyennes représentant 38% des surfaces. Trace d'efflorescence.
