Ponts
**JACQUES CARTIER +
CHAMPLAIN**
Bridges
Canada

*Pont Champlain, Services de consultant,
Inspections annuelles des sections 5,
6 et 7 et services d'assistance pour
Inspection sur demande (2015-2018)
Contrat **62450***

Rapport d'inspection 2017 – Version finale
Janvier 2018

CHAPITRE 5. PHOTOGRAPHIES DES INSPECTIONS

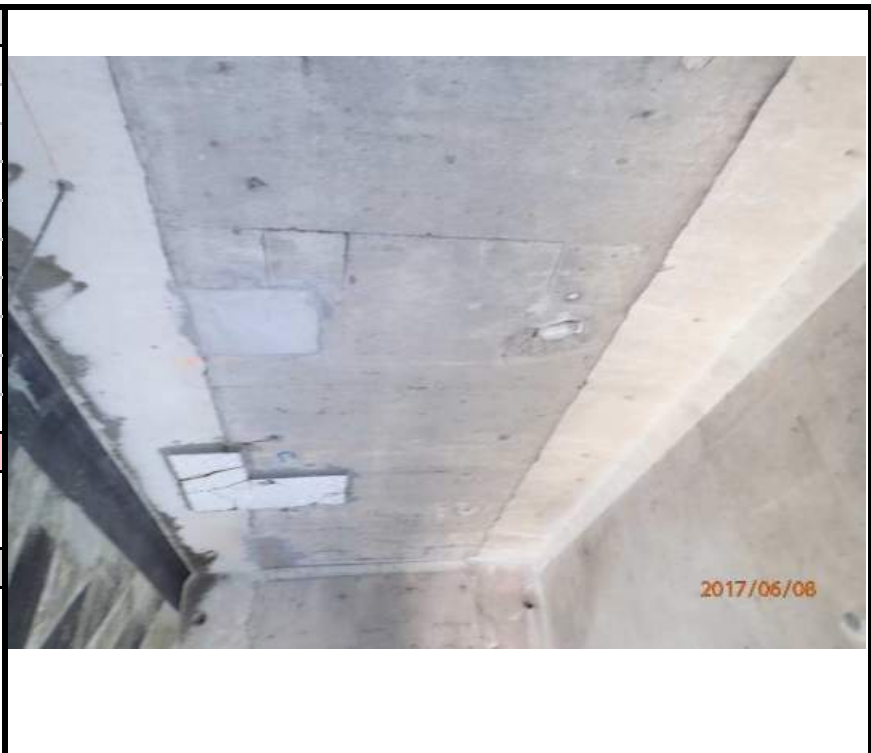
Identification		
Section :	Axe /Travée :	
5	4W-5W	
Position :		
--		
Groupe d'élément :		
Platelage		
Élément :		
Platelage		
Localisation :		
D1 @ D2		
Cote CEC		Cote CEM
1		A B C D % 96 3 1 0 %
Remarque / Observation		
CEC=1 hypothèse d'anciennes zones d'éclatement avec torons visibles ou délaminage avec fissuration périphérique		
No photo:		20170608_JV_2427
No recommandation(s):		1009810100

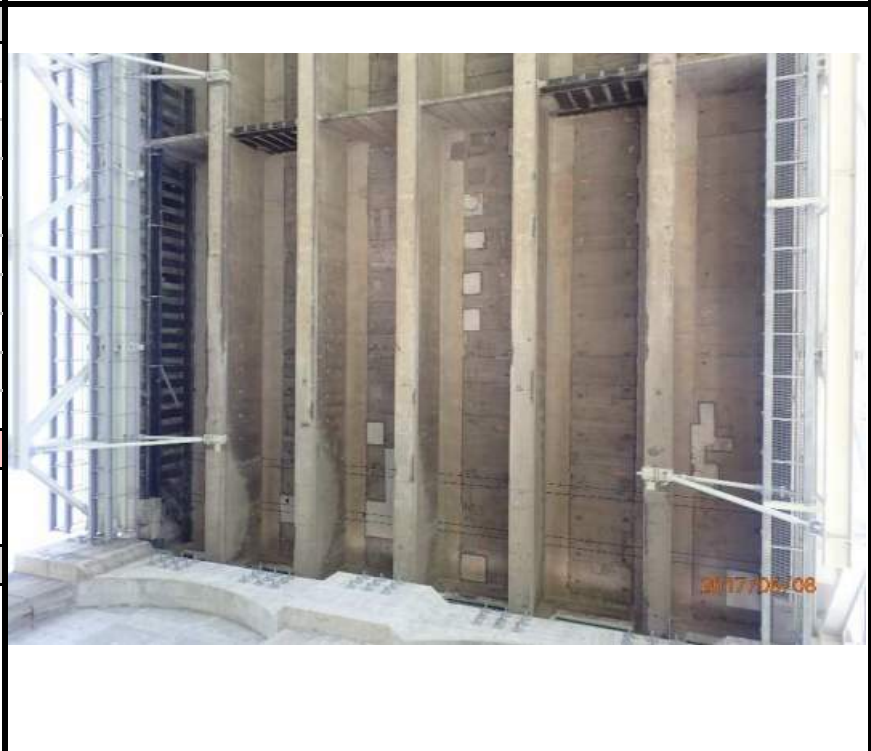
Identification		
Section :	Axe /Travée :	
5	4W-5W	
Position :		
--		
Groupe d'élément :		
Platelage		
Élément :		
Platelage		
Localisation :		
D3 @ D4		
Cote CEC		Cote CEM
1		A B C D % 96 3 1 0 %
Remarque / Observation		
CEC=1 hypothèse d'anciennes zones d'éclatement avec torons visibles ou délaminage avec fissuration périphérique		
No photo:		20170608_JV_2496
No recommandation(s):		10098PTEinstallée

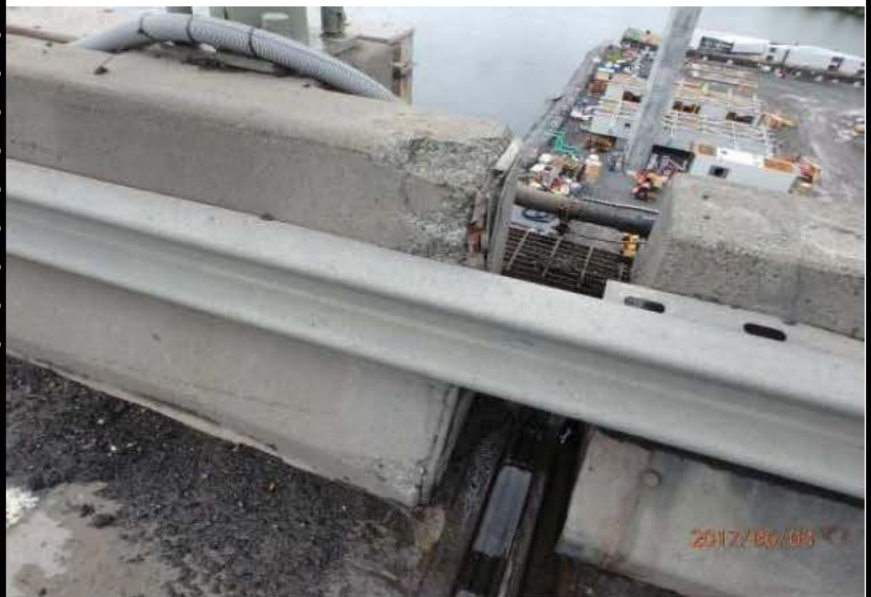
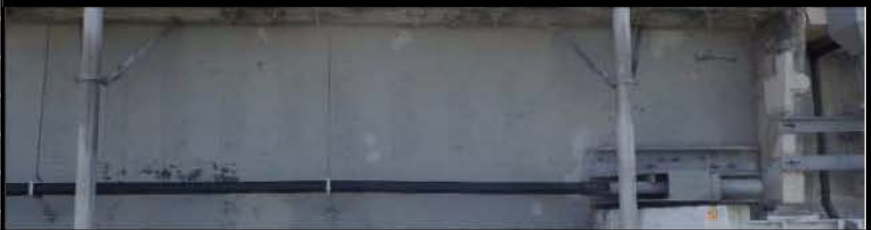
Identification		
Section :	Axe / Travée :	
5	4W-5W	
Position :		
--		
Groupe d'élément :		
Dispositif de retenue		
Élément :		
Glissière latérale aval		
Localisation :		
--		
Cote CEC		Cote CEM
4		A B C D % 69 30 1 0 %
Remarque / Observation		
Éclatement local.		
No photo:		20170603_AF_0842
No recommandation(s):		10113
Identification		
Section :	Axe / Travée :	
5	4W-5W	
Position :		
--		
Groupe d'élément :		
Systèmes structuraux		
Élément :		
Poutre P1		
Localisation :		
--		
Cote CEC		Cote CEM
1		A B C D % 78 20 1 1 %
Remarque / Observation		
CEC = 1, minimum de cinq (5) câbles affectés par la corrosion pouvant affecter la capacité à supporter les charges de façon très importante (caché par PRFC)		
No photo:		20170608_JV_2563
No recommandation(s):		Aucunerec.

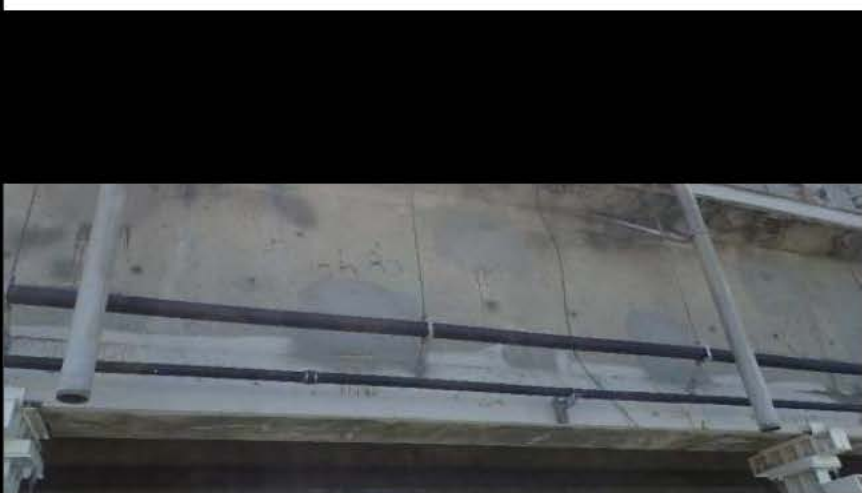
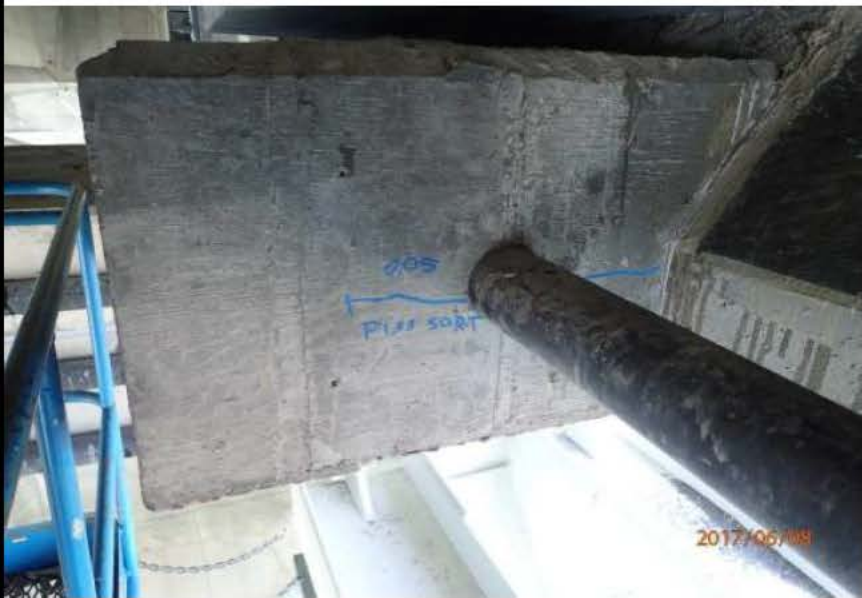
Axe : Champlain		Section : 5		Structure : Pont Champlain	
Identification					
Section :	Axe / Travée :				
5	4W-5W				
Position :					
--					
Groupe d'élément :					
Systèmes structuraux					
Élément :					
Poutre P1					
Localisation :					
--					
Cote CEC				Cote CEM	
1				A B C D % 78 20 1 1 %	
Remarque / Observation					
CEC=1, Fissures verticales de retrait au centre de la portée dans une réparation					
No photo:				20170608_JV_2545	
No recommandation(s):				Aucunerec.	
Identification					
Section :	Axe / Travée :				
5	4W-5W				
Position :					
--					
Groupe d'élément :					
Systèmes structuraux					
Élément :					
Renfort - PTE - P1					
Localisation :					
--					
Cote CEC				Cote CEM	
4				A B C D % 89 5 5 1 %	
Remarque / Observation					
Fissuration du béton au point de sortie des conduits de post-tension					
No photo:				20170608_JV_2477	
No recommandation(s):

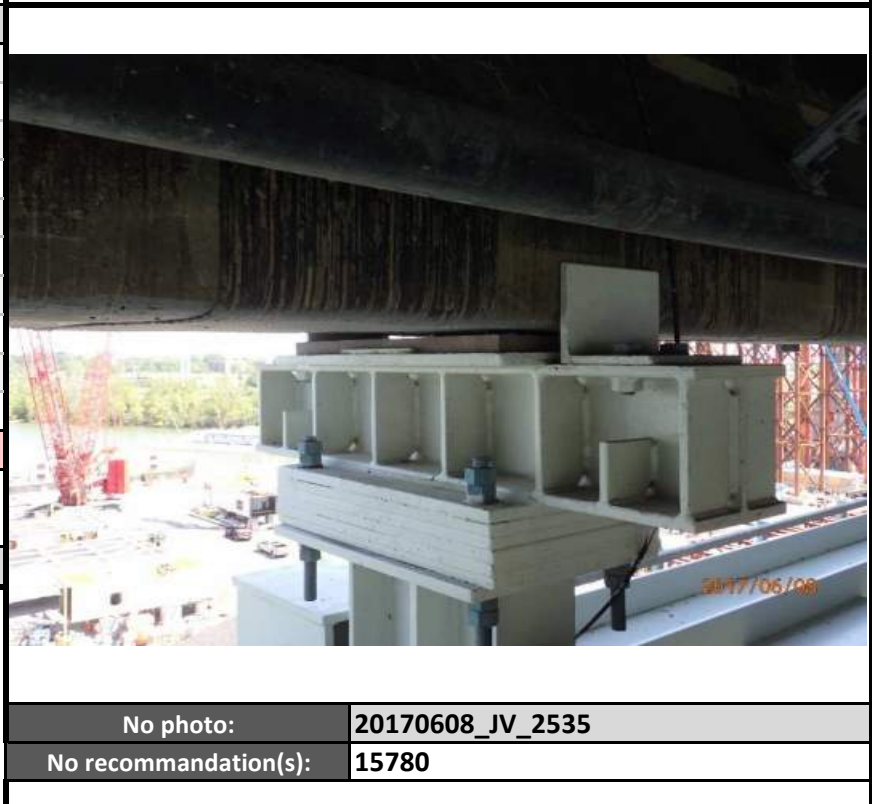
Identification		
Section :	Axe / Travée :	
5	4W-5W	
Position :		
--		
Groupe d'élément :		
Systèmes structuraux		
Élément :		
Renfort - TM 1.1 - P1		
Localisation :		
--		
Cote CEC		Cote CEM
4		A B C D % 99 0 0 1 %
Remarque / Observation		
Perte de contact de 100% entre l'assise de poutre et la poutre à l'extrémité.		
No photo:		20170608_JV_2535
No recommandation(s):		15780

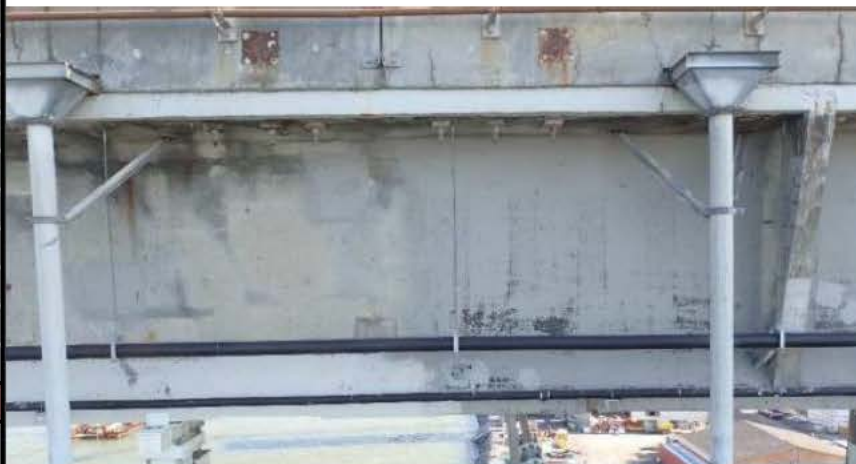
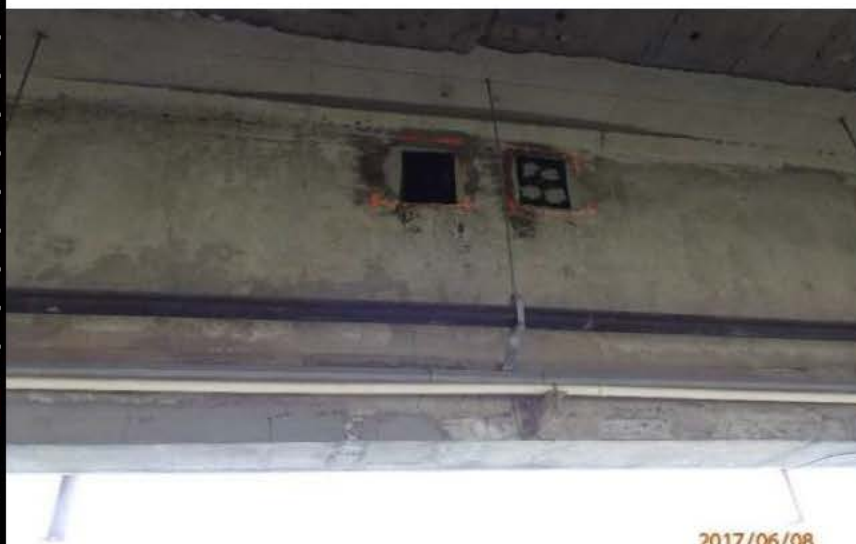
Identification		
Section :	Axe / Travée :	
5	4W-5W	
Position :		
--		
Groupe d'élément :		
Systèmes structuraux		
Élément :		
Poutre P7		
Localisation :		
--		
Cote CEC		Cote CEM
1		A B C D % 94 5 0 1 %
Remarque / Observation		
CEC=1, minimum de cinq (5) câbles affectés par la corrosion pouvant affecter la capacité à supporter les charges de façon très importante (caché par PRFC)		
No photo:		20170608_JV_2402
No recommandation(s):		Aucunerec.
Identification		
Section :	Axe / Travée :	
5	4W-5W	
Position :		
--		
Groupe d'élément :		
Systèmes structuraux		
Élément :		
Poutre P7		
Localisation :		
--		
Cote CEC		Cote CEM
1		A B C D % 94 5 0 1 %
Remarque / Observation		
CEC=1, fissures verticales de retrait au centre de la travée		
No photo:		20170608_JV_2438
No recommandation(s):		Aucunerec.

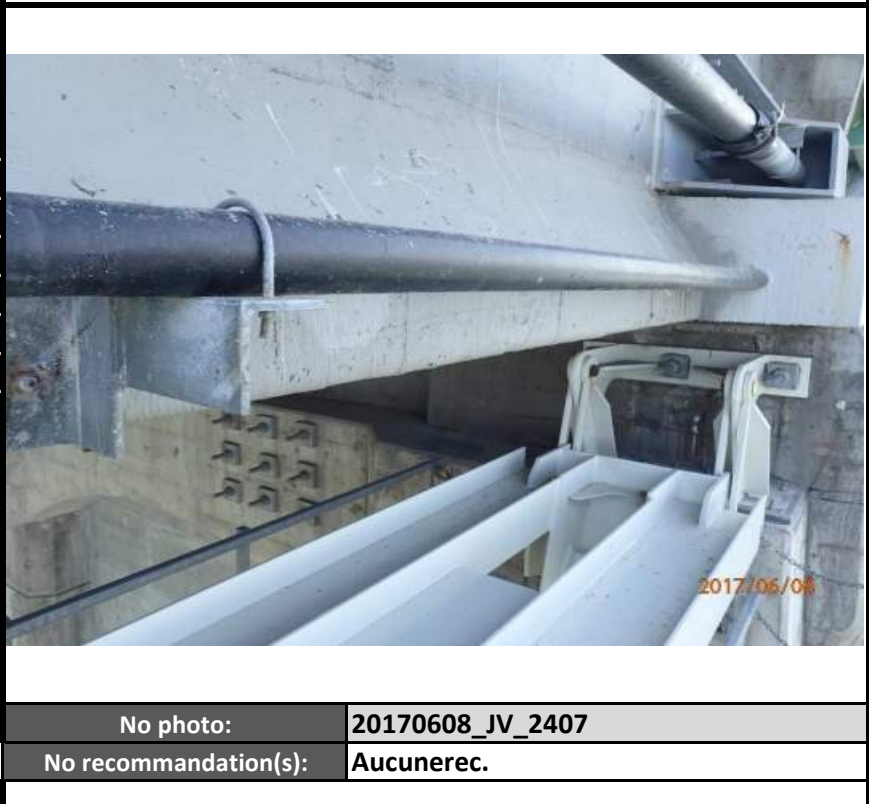
Identification		
Section :	Axe / Travée :	
5	4W-5W	
Position :		
--		
Groupe d'élément :		
Systèmes structuraux		
Élément :		
Renfort - PTE - P7		
Localisation :		
--		
Cote CEC		Cote CEM
4		A B C D % 98 1 1 0 %
Remarque / Observation		
Perte d'un (1) coussinet de caoutchouc sous la gaine		
No photo:		20170608_JV_2407
No recommandation(s):		Aucunerec.

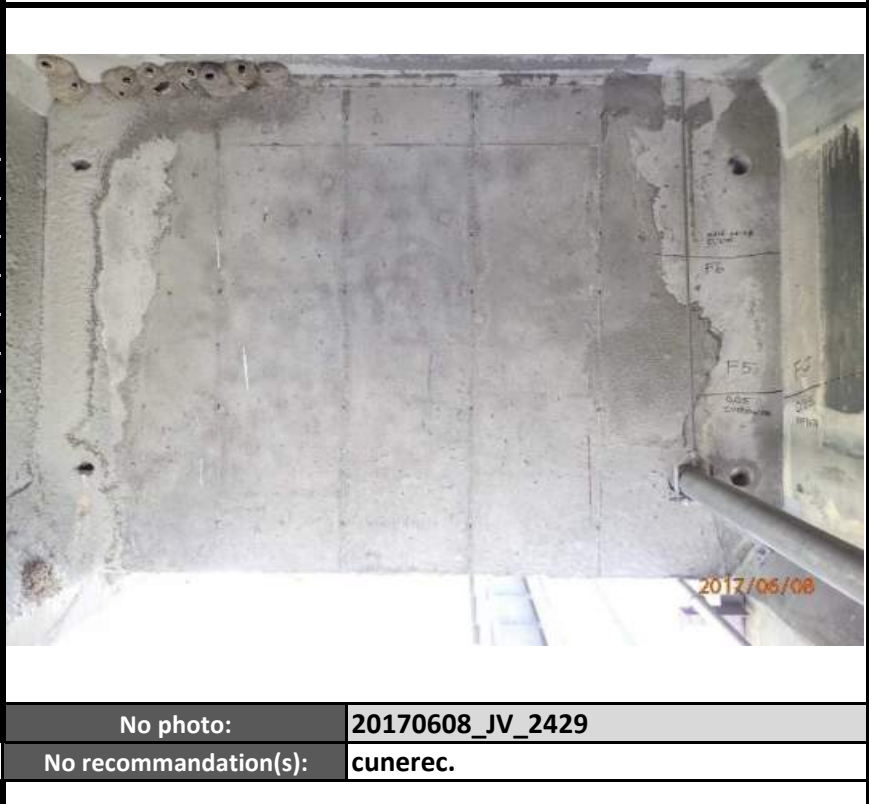
Identification		
Section :	Axe / Travée :	
5	4W-5W	
Position :		
--		
Groupe d'élément :		
Systèmes structuraux		
Élément :		
Diaphragme 2		
Localisation :		
--		
Cote CEC		Cote CEM
1		A B C D % 99 1 0 0 %
Remarque / Observation		
CEC=1, Fissures longitudinales le long des câbles de précontrainte (3).		
No photo:		20170608_JV_2429
No recommandation(s):		cunerec.

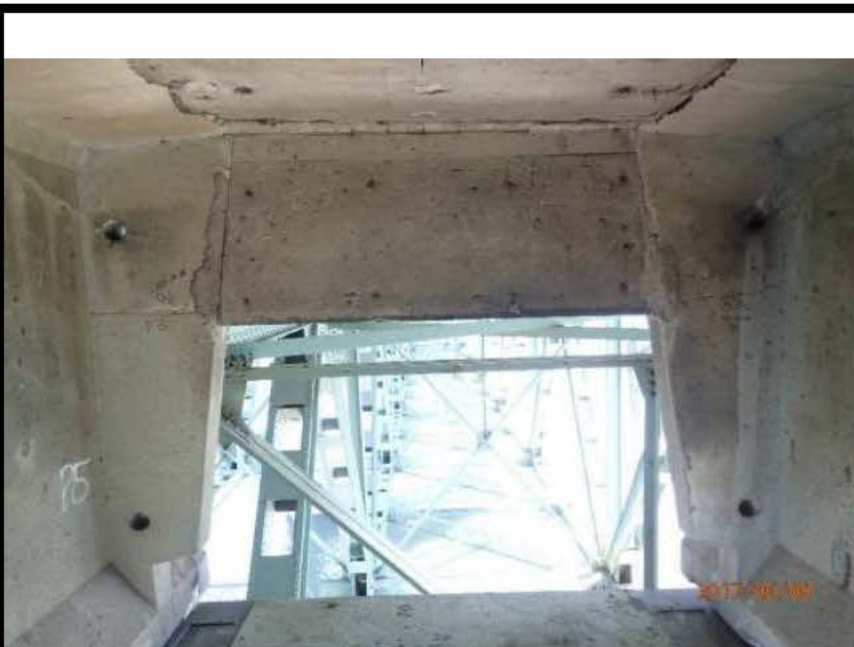
No photo: 20170608_JV_2510

Identification		
Section :	Axe / Travée :	
5	4W-5W	
Position :		
--		
Groupe d'élément :		
Systèmes structuraux		
Élément :		
Diaphragme 4		
Localisation :		
--		
Cote CEC		Cote CEM
1		A B C D % 92 5 3 0 %
Remarque / Observation		
CEC=1, Fissures longitudinales le long d'un câble de précontrainte (1) pour un diaphragme qui possède seulement un câble de précontrainte

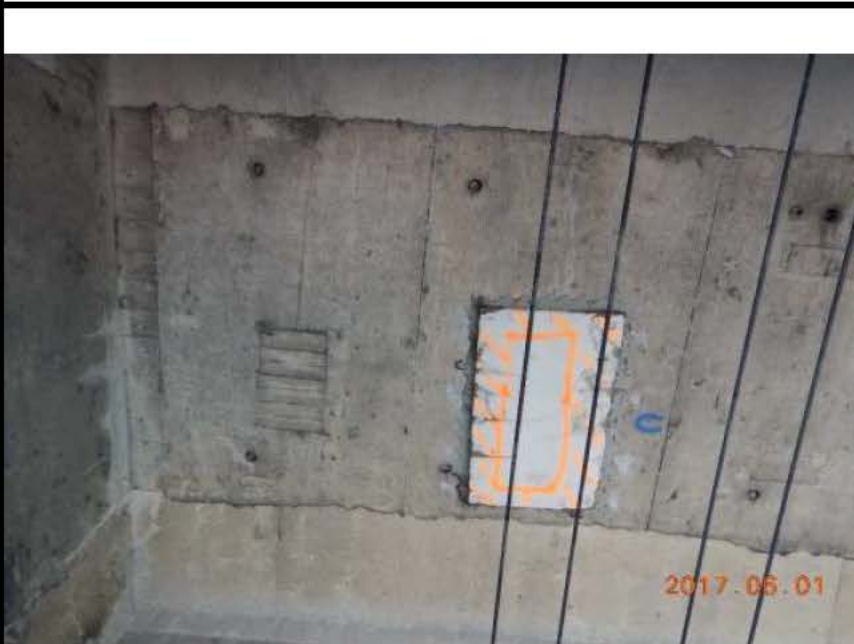
No photo: 20170601_4432

Identification		
Section :	Axe / Travée :	
5	5W-6W	
Position :		
--		
Groupe d'élément :		
Platelage		
Élément :		
Platelage		
Localisation :		
D1 @ D2		
Cote CEC		Cote CEM
1		A B C D % 96 3 1 0 %
Remarque / Observation		
CEC=1 Hypothèse d'anciennes zones d'éclatement avec torons visibles corrodés

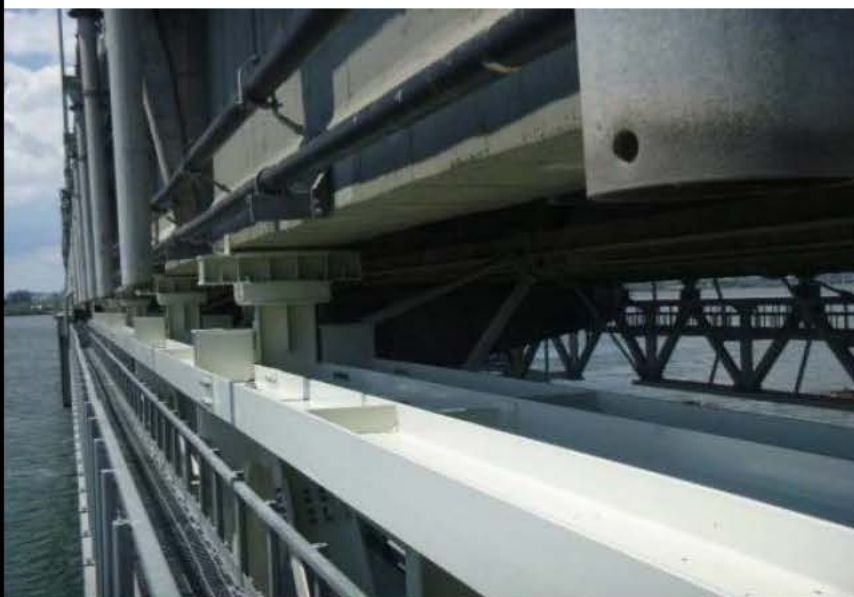
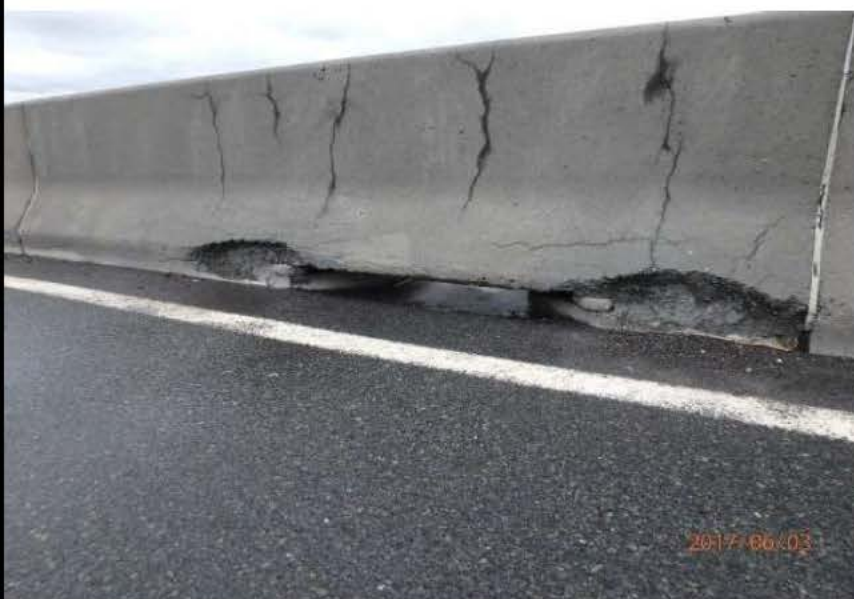
Axe : Champlain		Section : 5		Structure : Pont Champlain	
Identification					
Section :	Axe / Travée :				
5	5W-6W				
Position :					
--					
Groupe d'élément :					
Platelage					
Élément :					
Système de drainage					
Localisation :					
--					
Cote CEC				Cote CEM	
1				A B C D % -- -- -- -- %	
Remarque / Observation					
CEC=1, Drain s'écoule directement sur le treillis métallique.					
				No photo: 20170531_0697	
				No recommandation(s): 10104	
Identification					
Section :	Axe / Travée :				
5	5W-6W				
Position :					
--					
Groupe d'élément :					
Dispositif de retenue					
Élément :					
Glissière latérale aval					
Localisation :					
--					
Cote CEC				Cote CEM	
4				A B C D % 69 30 1 0 %	
Remarque / Observation					
Désagrégation importante.					
				No photo: 20170603_AF_0854	
				No recommandation(s): 10113

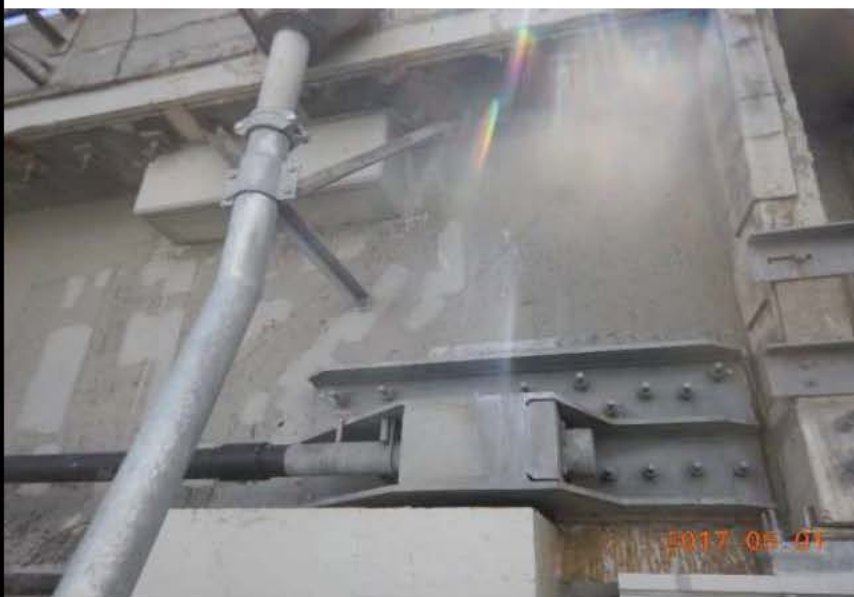
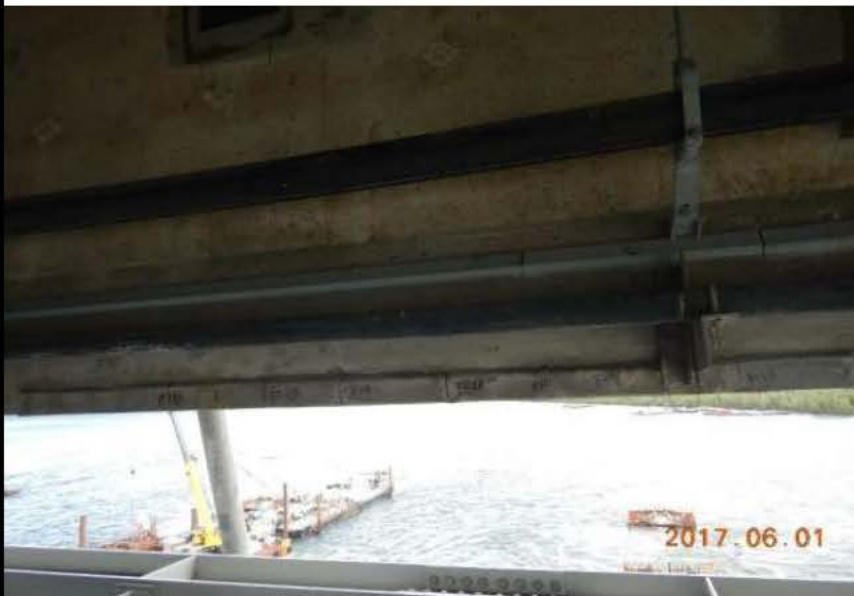
Axe : Champlain		Section : 5	Structure : Pont Champlain
Identification			
Section :	Axe / Travée :		
5	5W-6W		
Position :			
--			
Groupe d'élément :			
Systèmes structureux			
Élément :			
Poutre P1			
Localisation :			
--			
Cote CEC		Cote CEM	
1		A B C D % 89 9 1 1 %	
Remarque / Observation			
CEC = 1, minimum de cinq (5) câbles affectés par la corrosion pouvant affecter sa capacité à supporter les charges de façon très importante.			
No photo:		20170601	4438
No recommandation(s):		Mininstallé	
Identification			
Section :	Axe / Travée :		
5	5W-6W		
Position :			
--			
Groupe d'élément :			
Systèmes structureux			
Élément :			
Poutre P1			
Localisation :			
--			
Cote CEC		Cote CEM	
1		A B C D % 89 9 1 1 %	
Remarque / Observation			
CEC=1, Fissures de retrait au centre de la poutre.			
No photo:		20170601	4388
No recommandation(s):		Mininstallé

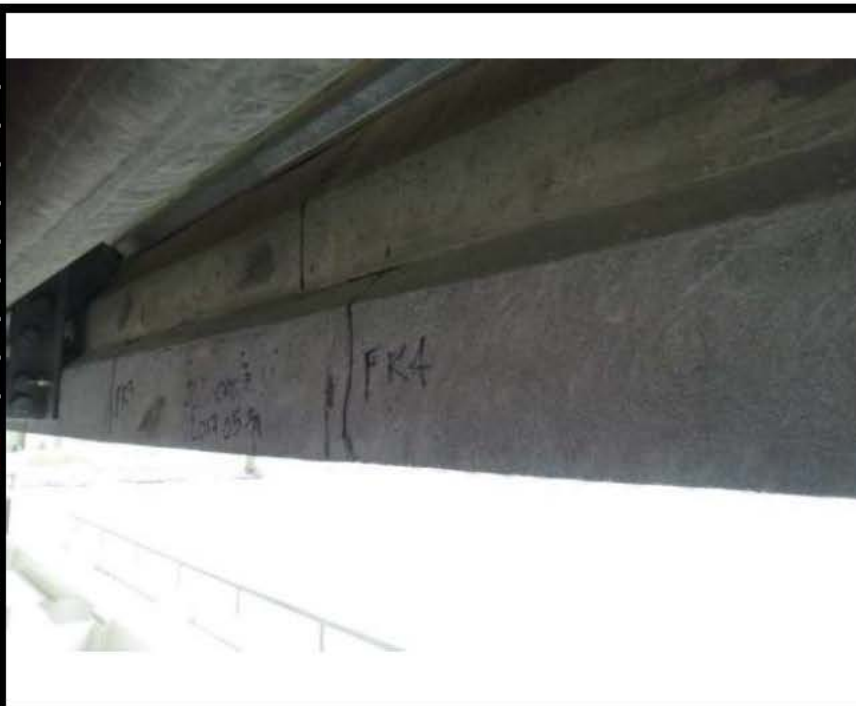
Identification		
Section :	Axe / Travée :	
5	5W-6W	
Position :		
--		
Groupe d'élément :		
Systèmes structuraux		
Élément :		
Poutre P7		
Localisation :		
--		
Cote CEC		Cote CEM
1		A B C D % 87 11 1 1 %
Remarque / Observation		
CEC=1. Fissures verticales de retrait dans la zone de béton réparé au centre de la portée		
No photo:		20170531_0721
No recommandation(s):		Aucunerec.

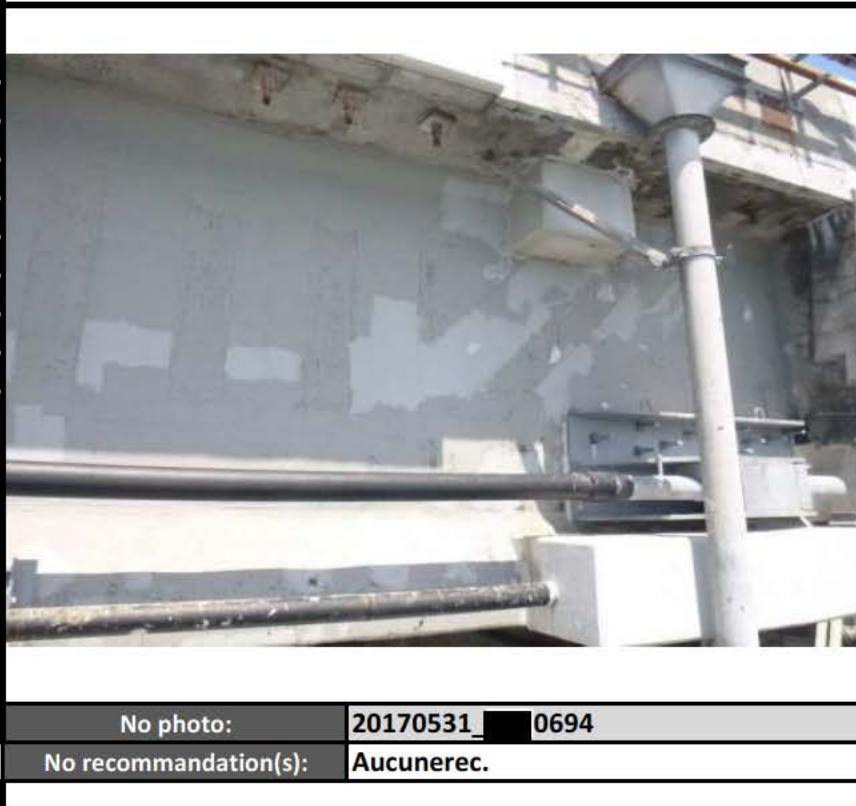
Identification		
Section :	Axe / Travée :	
5	5W-6W	
Position :		
--		
Groupe d'élément :		
Systèmes structuraux		
Élément :		
Poutre P7		
Localisation :		
--		
Cote CEC		Cote CEM
1		A B C D % 87 11 1 1 %
Remarque / Observation		
CEC = 1, minimum de dix (10) câbles affectés par la corrosion pouvant affecter sa capacité à supporter les charges de façon très importante (défauts cachés par le PRFC).		
No photo:		20170531_0694
No recommandation(s):		Aucunerec.

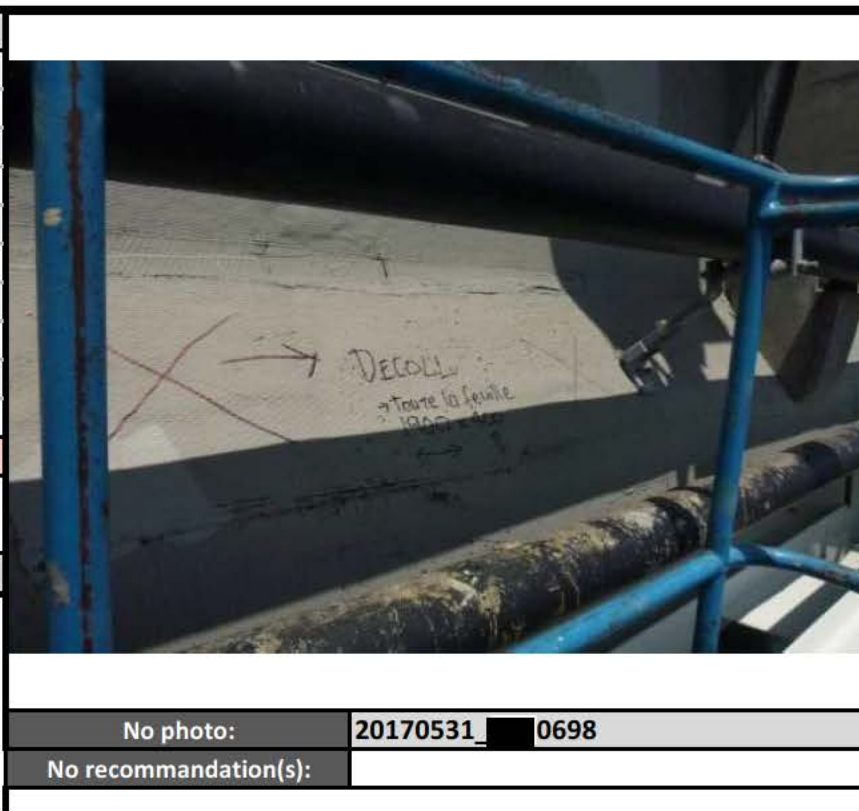
No photo:	20170531_0698
No recommandation(s):

Identification		
Section :	Axe / Travée :	
5	5W-6W	
Position :		
--		
Groupe d'élément :		
Systèmes structuraux		
Élément :		
Renfort - PRFC - P7		
Localisation :		
--		
Cote CEC		Cote CEM
2		A B C D % 97 0 3 0 %
Remarque / Observation		
CEC=2, Décollement de 1900 mm x 400 mm sur une bande horizontale.

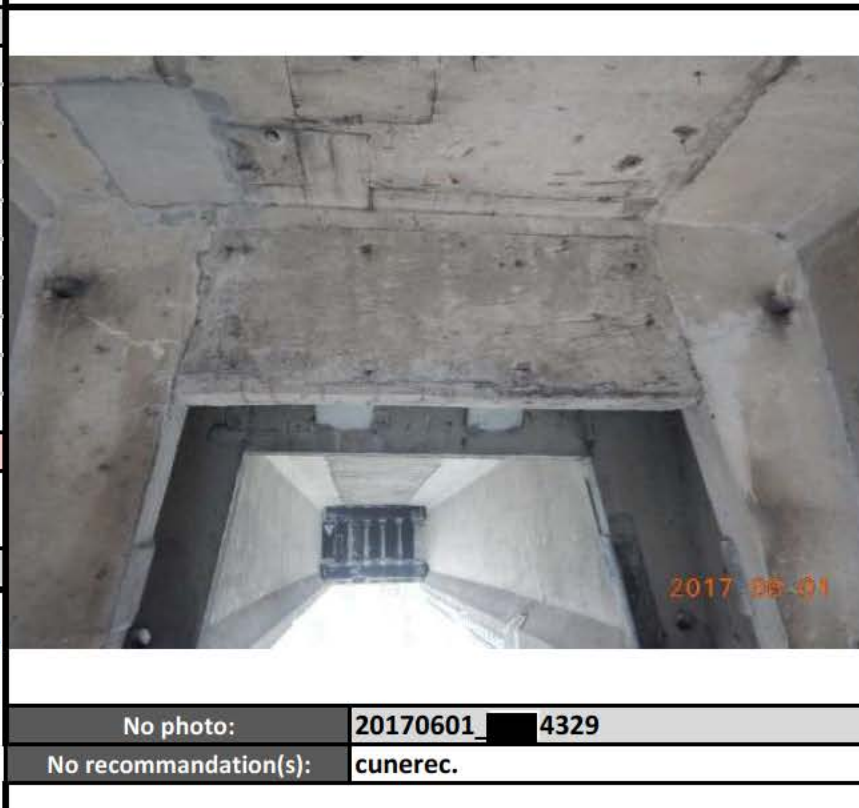
No photo:	20170601_4329
No recommandation(s):	cunerec.

Identification		
Section :	Axe / Travée :	
5	5W-6W	
Position :		
--		
Groupe d'élément :		
Systèmes structuraux		
Élément :		
Diaphragme 4		
Localisation :		
--		
Cote CEC		Cote CEM
1		A B C D % 94 5 1 0 %
Remarque / Observation		
CEC=1, Fissure longitudinale le long d'un câble de précontrainte pour un diaphragme qui possède seulement un câble de précontrainte

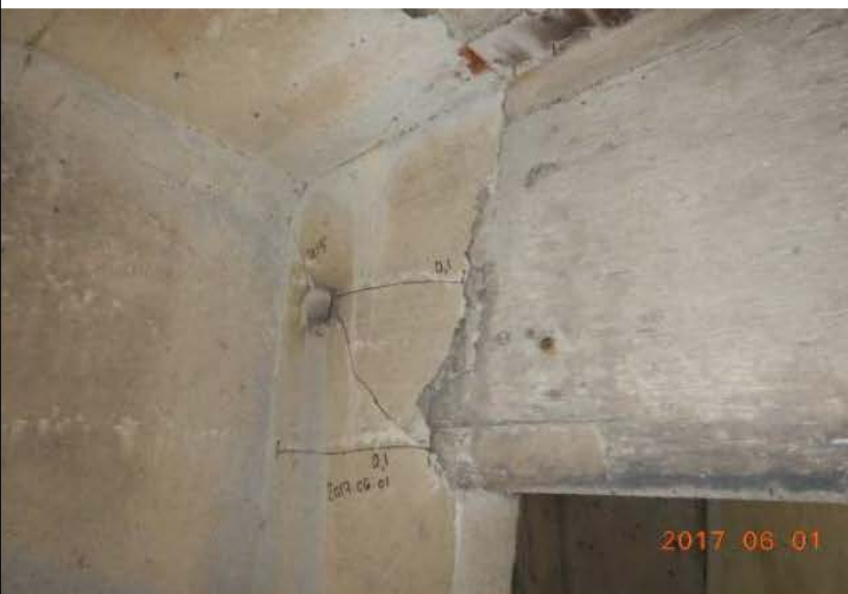
Identification		
Section :	Axe / Travée :	
5	5W-6W	
Position :		
--		
Groupe d'élément :		
Systèmes structuraux		
Élément :		
Diaphragme 4		
Localisation :		
--		
Cote CEC		Cote CEM
1		A B C D % 94 5 1 0 %
Remarque / Observation		
CEC=1, Fissure longitudinale le long d'un câble de précontrainte pour un diaphragme qui possède seulement un câble de précontrainte		
No photo:		20170601_4319
No recommandation(s):		cunerec.

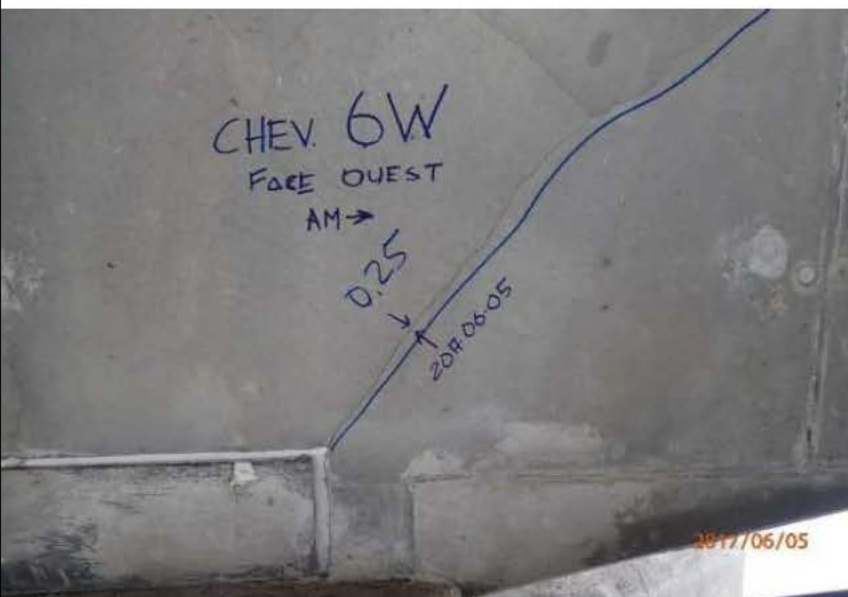
Identification		
Section :	Axe / Travée :	
5	6W	
Position :		
--		
Groupe d'élément :		
Unité de fondation		
Élément :		
Chevêtre		
Localisation :		
--		
Cote CEC		Cote CEM
2		A B C D % 49 50 1 0 %
Remarque / Observation		
CEC=2, Fissure potentiellement due aux effort dans la portion en porte-à-faux jusqu'à 0,25 mm.		
No photo:		20170605_JV_1948
No recommandation(s):		711017109

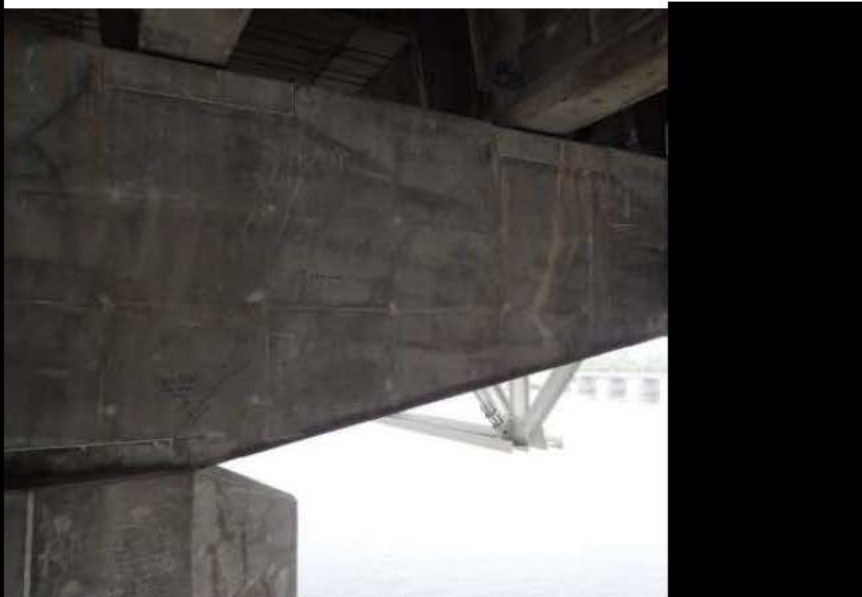
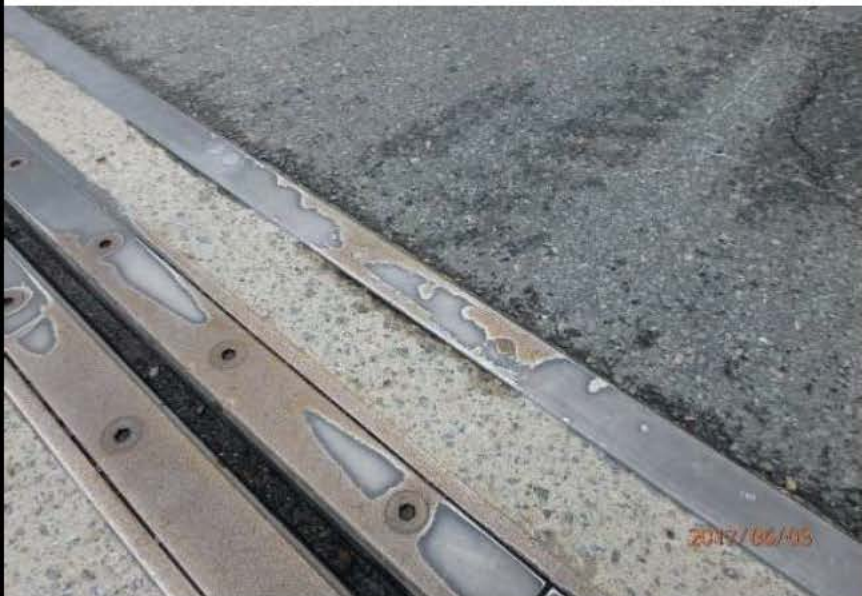
Identification		
Section :	Axe / Travée :	
5	6W	
Position :		
--		
Groupe d'élément :		
Unité de fondation		
Élément :		
Chevêtre		
Localisation :		
--		
Cote CEC		Cote CEM
2		A B C D % 49 50 1 0 %
Remarque / Observation		
CEC=2, Fissure potentiellement due aux efforts dans la portion en porte-à-faux jusqu'à 0,25 mm.		
No photo:		20170605_JV_1950
No recommandation(s):		711017109
Identification		
Section :	Axe / Travée :	
5	6W	
Position :		
--		
Groupe d'élément :		
Joint de dilatation		
Élément :		
Extrémité de dalle		
Localisation :		
--		
Cote CEC		Cote CEM
4		A B C D % 94 5 1 0 %
Remarque / Observation		
Perte de matériau sous la cornière métallique du joint de dilatation.		
No photo:		20170603_AF_0861
No recommandation(s):

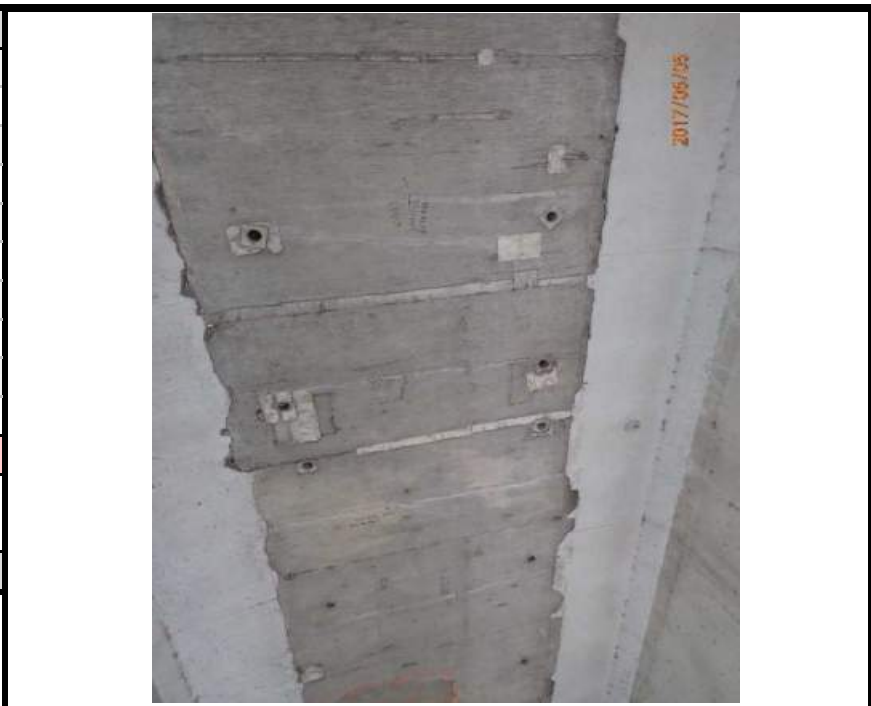
Identification		
Section :	Axe / Travée :	
5	6W-7W	
Position :		
--		
Groupe d'élément :		
Platelage		
Élément :		
Platelage		
Localisation :		
D2 @ D3		
Cote CEC		Cote CEM
2		A B C D % 96 3 1 0 %
Remarque / Observation		
CEC=2, Fissuration transversale avec efflorescence sans trace de corrosion au droit de quatre (4) câbles consécutifs de précontrainte.		
No photo:		20170605_JV_1922
No recommandation(s):		1009810100

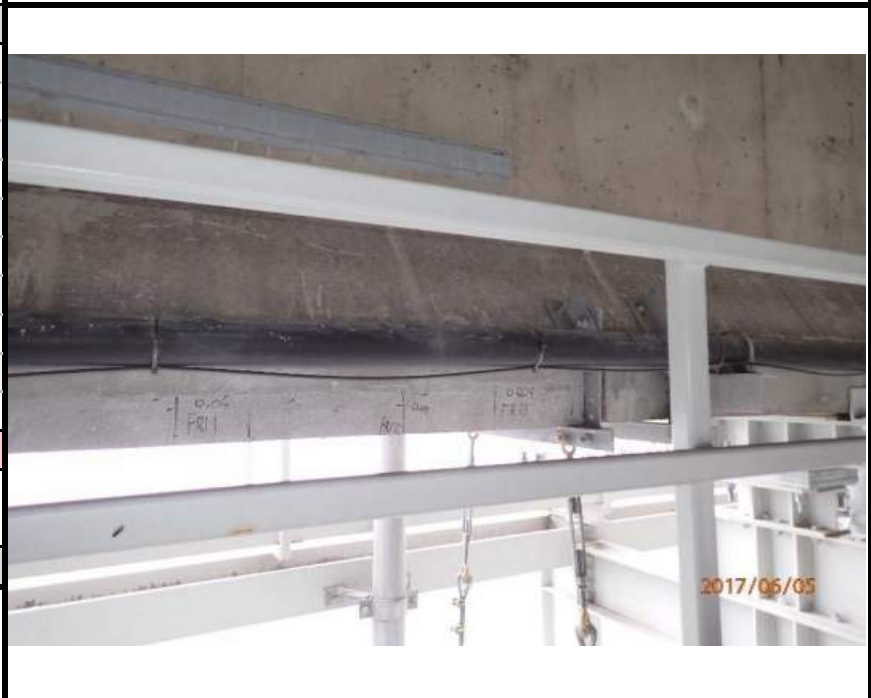
Identification		
Section :	Axe / Travée :	
5	6W-7W	
Position :		
--		
Groupe d'élément :		
Systèmes structuraux		
Élément :		
Poutre P1		
Localisation :		
--		
Cote CEC		Cote CEM
1		A B C D % 88 10 1 1 %
Remarque / Observation		
CEC=1, Fissures verticales de retrait au centre de la poutre		
No photo:		20170605_JV_1919
No recommandation(s):		10091,

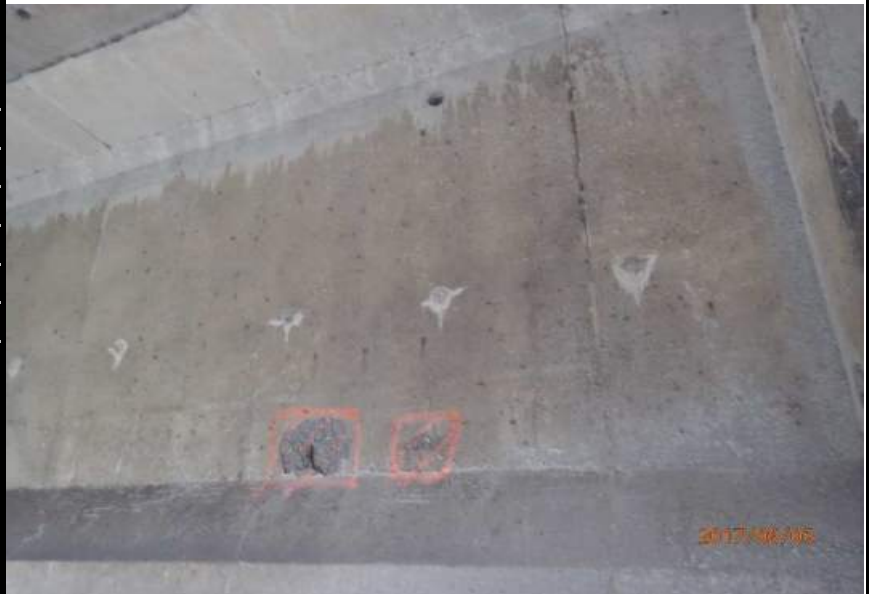
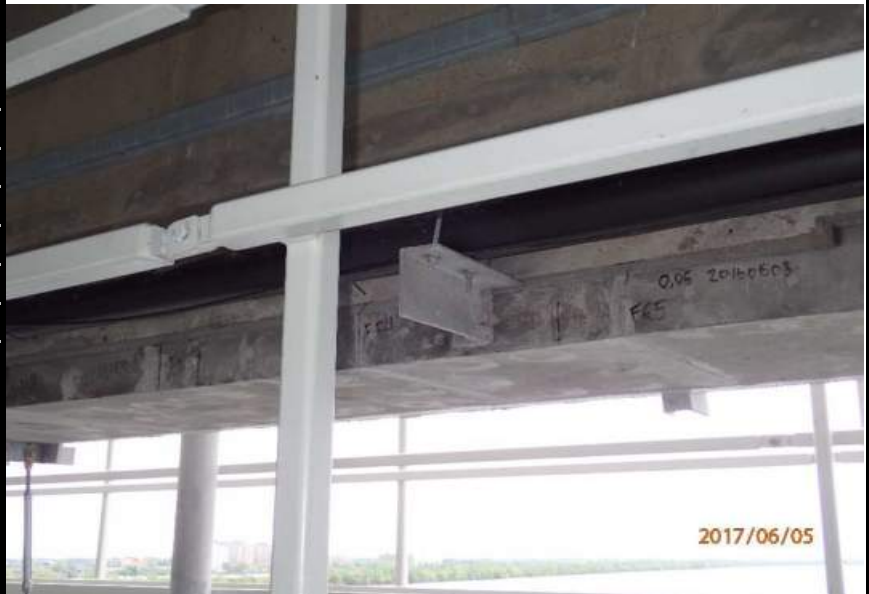
Identification		
Section :	Axe / Travée :	
5	6W-7W	
Position :		
--		
Groupe d'élément :		
Systèmes structuraux		
Élément :		
Poutre P4		
Localisation :		
--		
Cote CEC		Cote CEM
3		A B C D % 90 9 1 0 %
Remarque / Observation		
Délaminage et éclatement avec armatures visibles corrodées		
No photo:		20170605_JV_1967
No recommandation(s):		10091
Identification		
Section :	Axe / Travée :	
5	6W-7W	
Position :		
--		
Groupe d'élément :		
Systèmes structuraux		
Élément :		
Poutre P7		
Localisation :		
--		
Cote CEC		Cote CEM
1		A B C D % 88 10 1 1 %
Remarque / Observation		
CEC=1, Fissures verticales de retrait au centre de la poutre		
No photo:		20170605_JV_1939
No recommandation(s):		10091,10093,

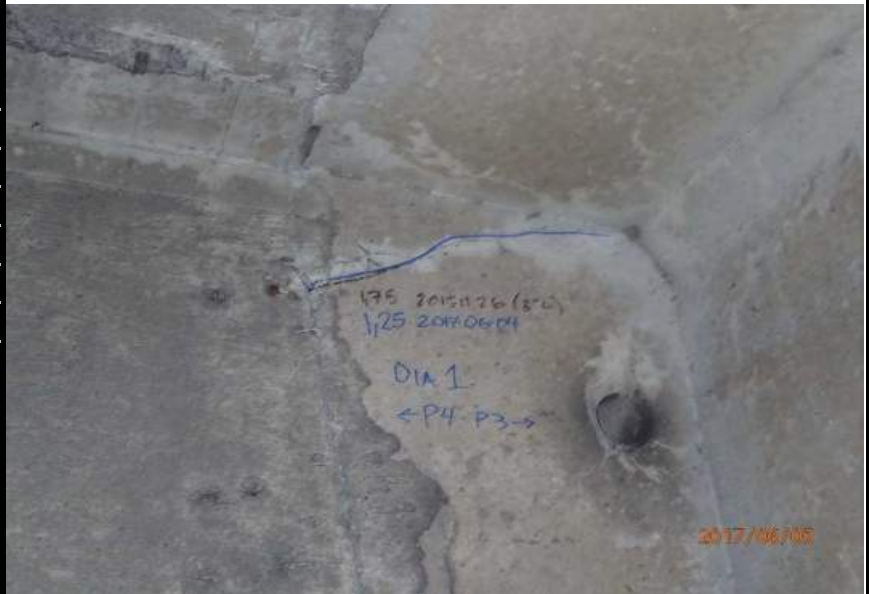
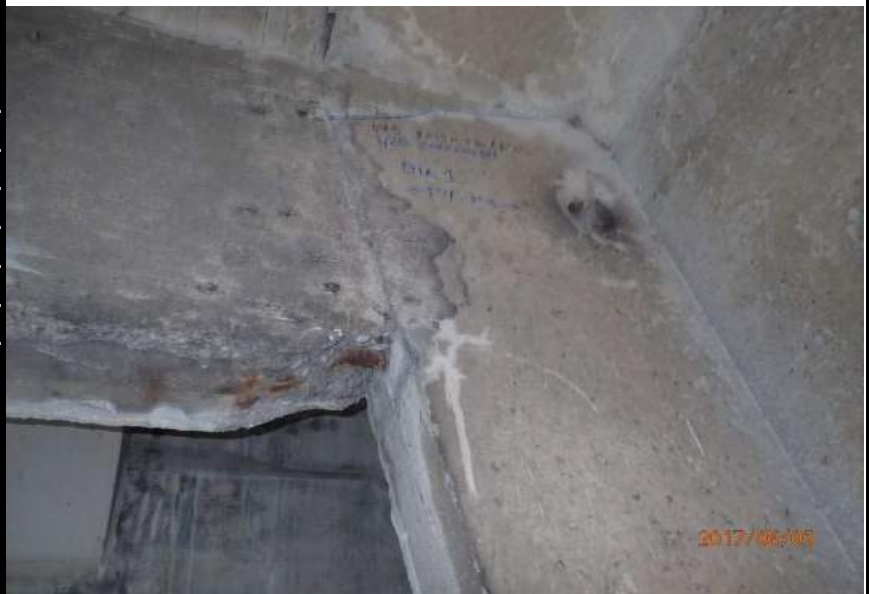
Identification		
Section :	Axe / Travée :	
5	6W-7W	
Position :		
--		
Groupe d'élément :		
Systèmes structuraux		
Élément :		
Diaphragme 1		
Localisation :		
--		
Cote CEC		Cote CEM
1		A B C D % 96 1 3 0 %
Remarque / Observation		
CEC=1, Fissures diagonales allant jusqu'à 1,25 mm.		
No photo:		20170605_JV_1972
No recommandation(s):		cunerec.
Identification		
Section :	Axe / Travée :	
5	6W-7W	
Position :		
--		
Groupe d'élément :		
Systèmes structuraux		
Élément :		
Diaphragme 1		
Localisation :		
--		
Cote CEC		Cote CEM
1		A B C D % 96 1 3 0 %
Remarque / Observation		
Éclatement du béton avec toron visible		
No photo:		20170605_JV_1973
No recommandation(s):		cunerec.

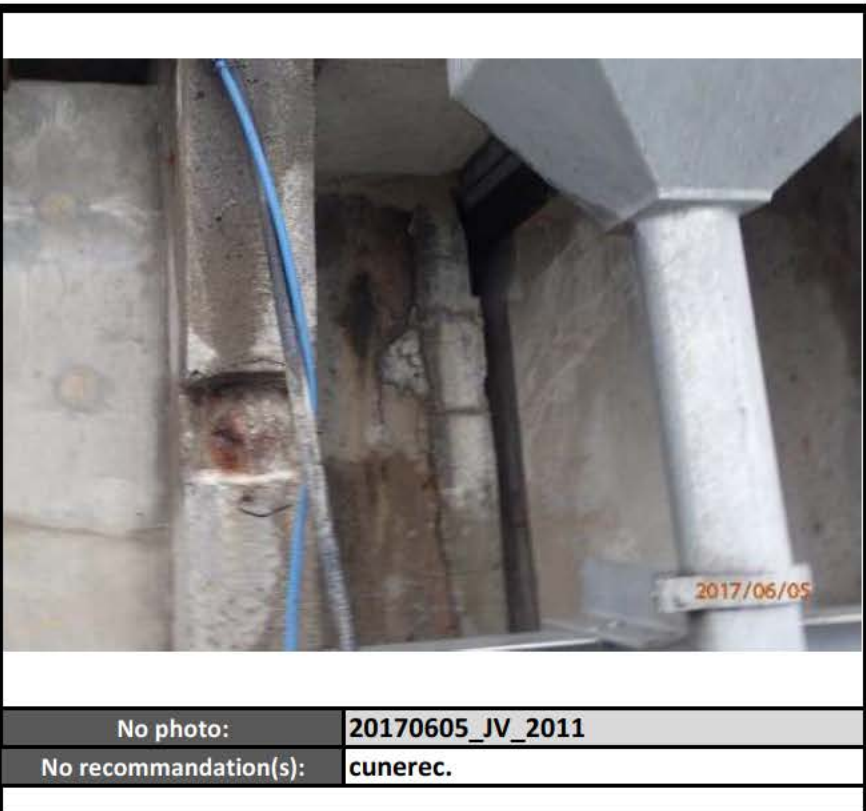
Identification		
Section :	Axe / Travée :	
5	6W-7W	
Position :		
--		
Groupe d'élément :		
Systèmes structuraux		
Élément :		
Diaphragme 1		
Localisation :		
--		
Cote CEC		Cote CEM
1		A B C D % 96 1 3 0 %
Remarque / Observation		
Têtes d'ancrage de précontrainte internes exposées et corrodées		
No photo:		20170605_JV_2011
No recommandation(s):		cunerec.

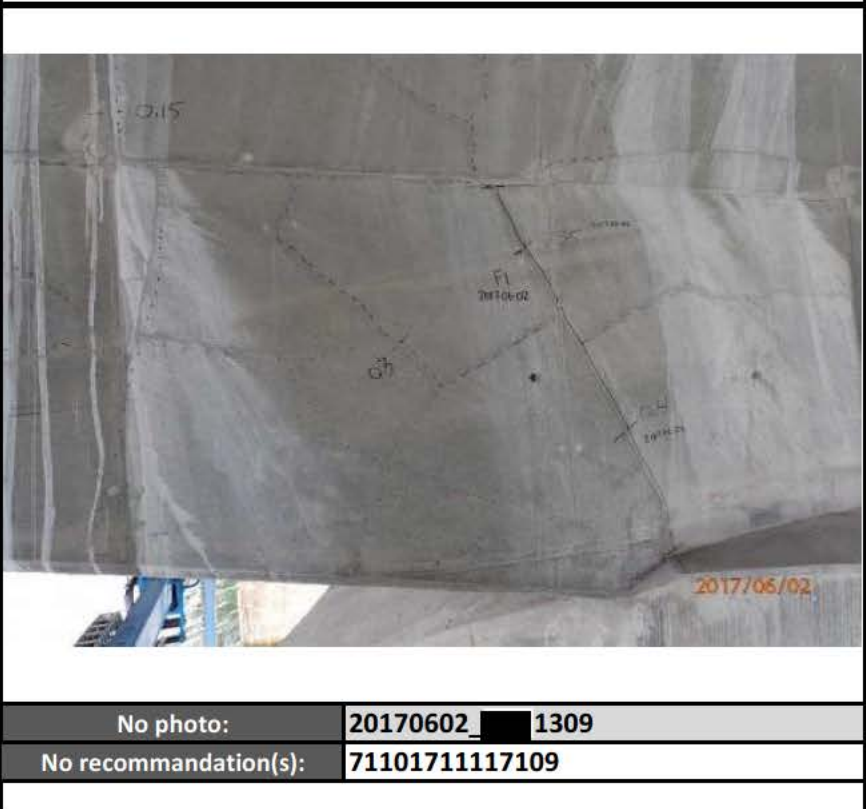
Identification		
Section :	Axe / Travée :	
5	7W	
Position :		
--		
Groupe d'élément :		
Unité de fondation		
Élément :		
Chevêtre		
Localisation :		
--		
Cote CEC		Cote CEM
1		A B C D % 49 50 0 1 %
Remarque / Observation		
CEC=1, Deux (2) fissures potentiellement due aux efforts dans la portion en porte-à-faux jusqu'à 0,4 mm et 0,5 mm		
No photo:		20170602_ 1309
No recommandation(s):		71101711117109

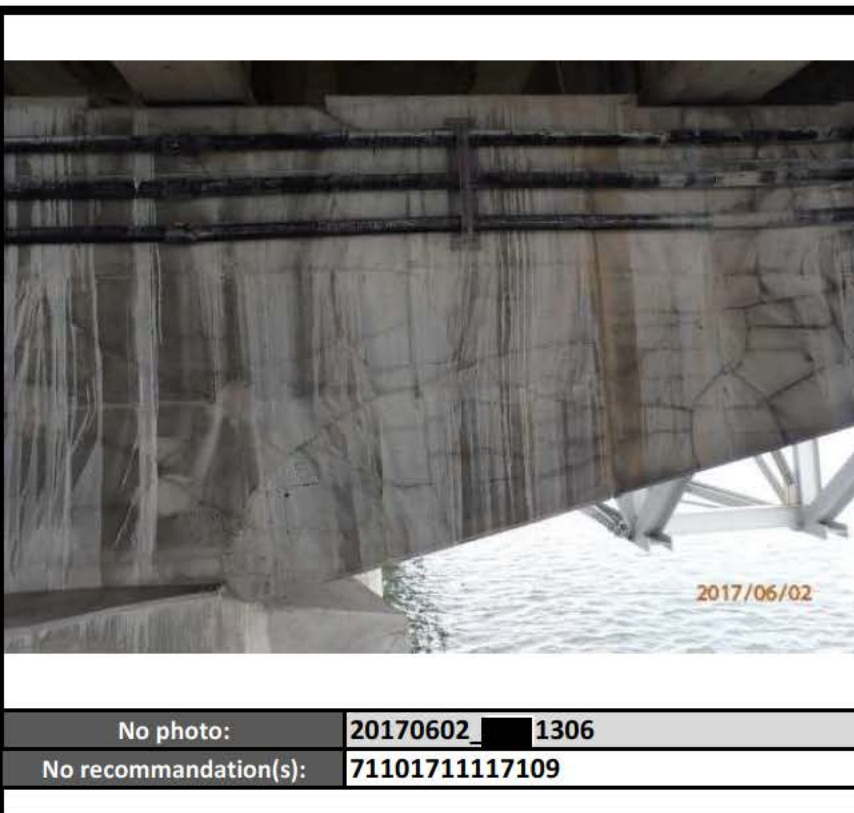
Identification		
Section :	Axe / Travée :	
5	7W	
Position :		
--		
Groupe d'élément :		
Unité de fondation		
Élément :		
Chevêtre		
Localisation :		
--		
Cote CEC		Cote CEM
1		A B C D % 49 50 0 1 %
Remarque / Observation		
CEC=1, Deux (2) fissures potentiellement due aux efforts dans la portion en porte-à-faux jusqu'à 0,4 mm et 0,5 mm		
No photo:		20170602_ 1306
No recommandation(s):		71101711117109
