Ponts
**JACQUES CARTIER +
CHAMPLAIN**
Bridges
Canada

*Pont Champlain, Services de consultant,
Inspections annuelles des sections 5,
6 et 7 et services d'assistance pour
Inspection sur demande (2015-2018)
Contrat **62450***

Rapport d'inspection 2017 – Version finale
Janvier 2018

CHAPITRE 5. PHOTOGRAPHIES DES INSPECTIONS

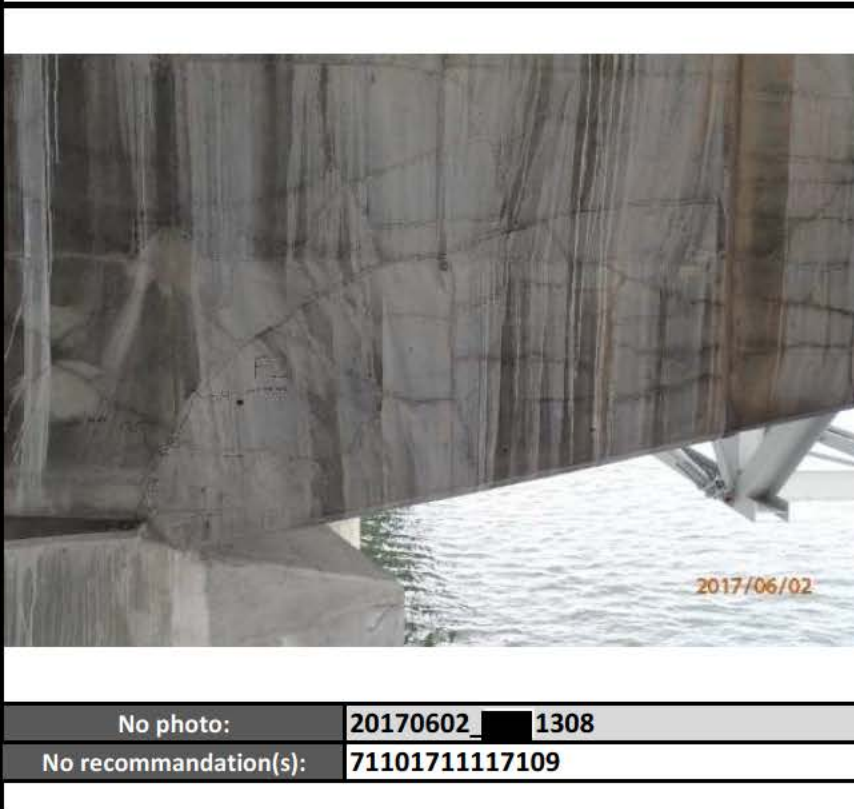
Identification		
Section :	Axe / Travée :	
5	7W	
Position :		
--		
Groupe d'élément :		
Unité de fondation		
Élément :		
Chevêtre		
Localisation :		
--		
Cote CEC		Cote CEM
1		A B C D % 49 50 0 1 %
Remarque / Observation		
CEC=1, Deux (2) fissures potentiellement due aux efforts dans la portion en porte-à-faux jusqu'à 0,4 mm et 0,5 mm		
No photo:		20170602_ 1308
No recommandation(s):		71101711117109

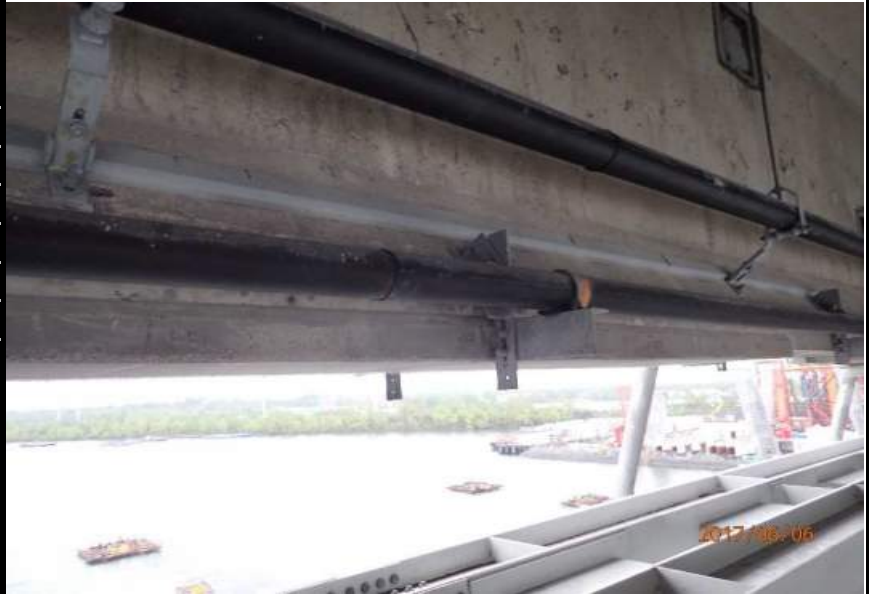
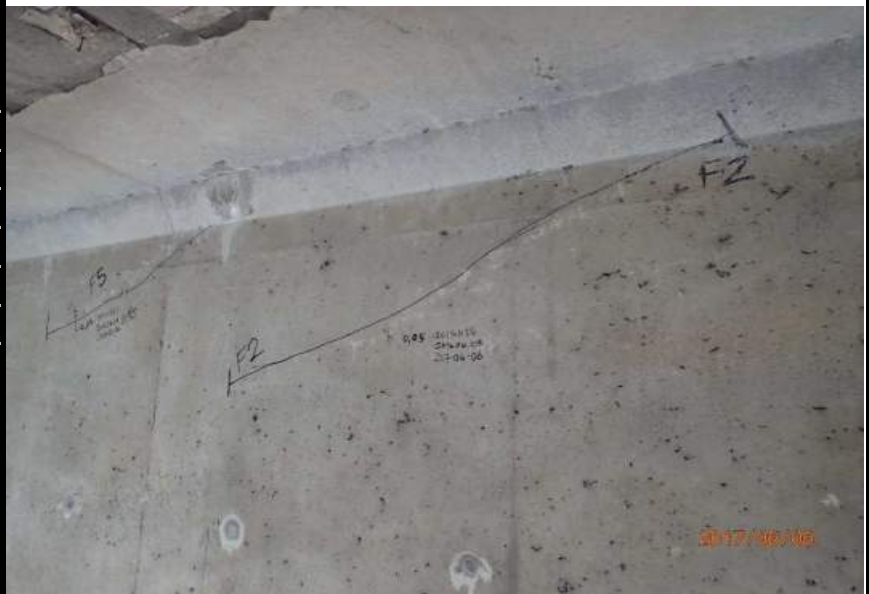
Identification		
Section :	Axe / Travée :	
5	7W-8W	
Position :		
--		
Groupe d'élément :		
Systèmes structuraux		
Élément :		
Poutre P1		
Localisation :		
--		
Cote CEC		Cote CEM
1		A B C D % 97 2 0 1 %
Remarque / Observation		
CEC=1, Fissures verticales de retrait au centre de la portée.		
No photo:		20170606_JV_2056
No recommandation(s):		Mininstallé
Identification		
Section :	Axe / Travée :	
5	7W-8W	
Position :		
--		
Groupe d'élément :		
Systèmes structuraux		
Élément :		
Poutre P4		
Localisation :		
--		
Cote CEC		Cote CEM
2		A B C D % 95 4 1 0 %
Remarque / Observation		
CEC=2, Fissures longitudinales le long des câbles de précontrainte (4).		
No photo:		20170606_JV_2098
No recommandation(s):		10091,15751,15753

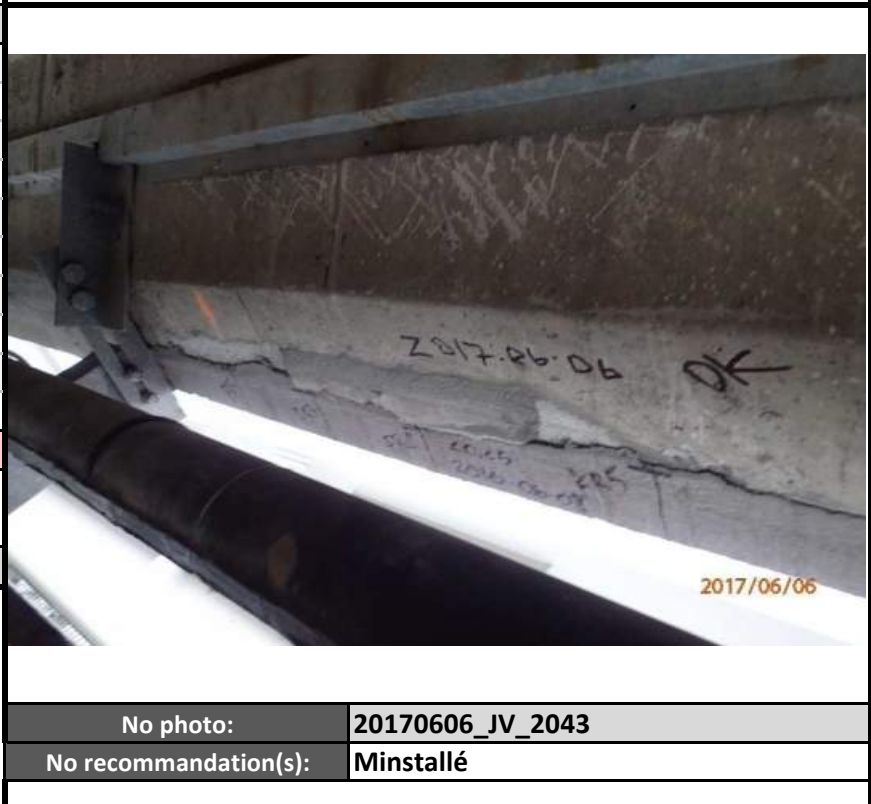
Identification		
Section :	Axe / Travée :	
5	7W-8W	
Position :		
--		
Groupe d'élément :		
Systèmes structuraux		
Élément :		
Poutre P7		
Localisation :		
--		
Cote CEC		Cote CEM
1		A B C D % 98 1 0 1 %
Remarque / Observation		
Fissures verticales de retrait au centre de la portée.		
No photo:		20170606_JV_2043
No recommandation(s):		Mininstallé

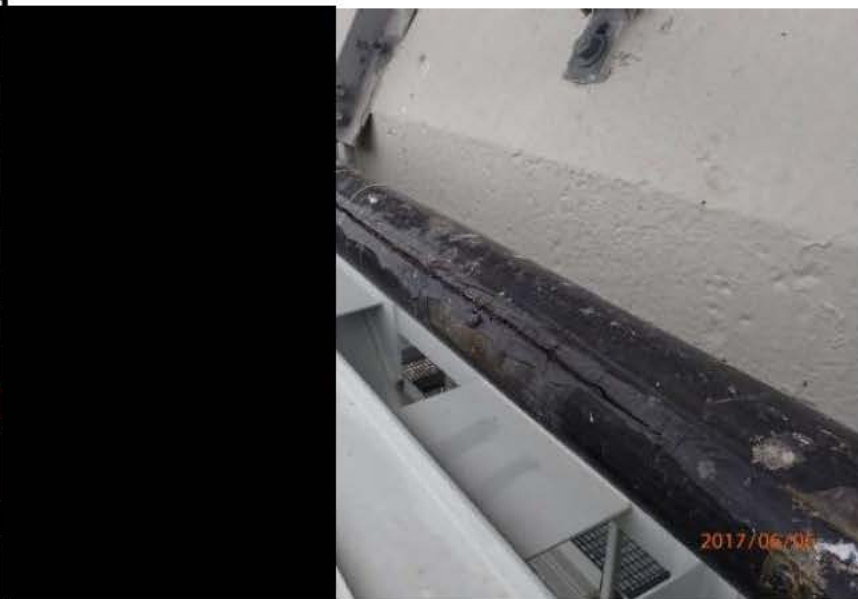
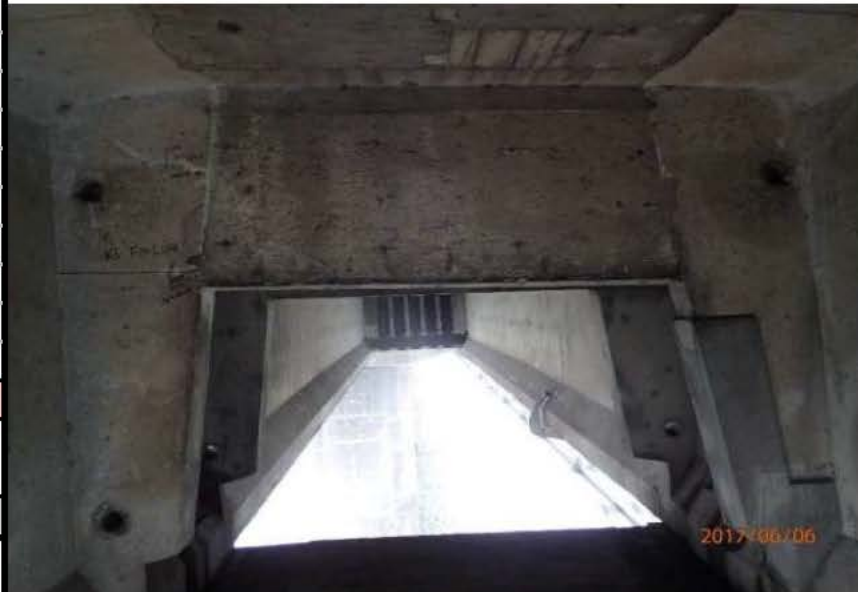
Identification		
Section :	Axe / Travée :	
5	7W-8W	
Position :		
--		
Groupe d'élément :		
Systèmes structuraux		
Élément :		
Renfort - PTE - P7		
Localisation :		
--		
Cote CEC		Cote CEM
2		A B C D % 69 1 30 0 %
Remarque / Observation		
CEC=2, Fissuration de la gaine HDPE.		
No photo:		20170606_JV_2159
No recommandation(s):		cunerec.
Identification		
Section :	Axe / Travée :	
5	7W-8W	
Position :		
--		
Groupe d'élément :		
Systèmes structuraux		
Élément :		
Diaphragme 1		
Localisation :		
--		
Cote CEC		Cote CEM
2		A B C D % 98 1 1 0 %
Remarque / Observation		
CEC=2, Fissure longitudinale le long d'un câble de précontrainte (1) pour un diaphragme qui possède seulement un câble de précontrainte.		
No photo:		20170606_JV_2136
No recommandation(s):		cunerec.

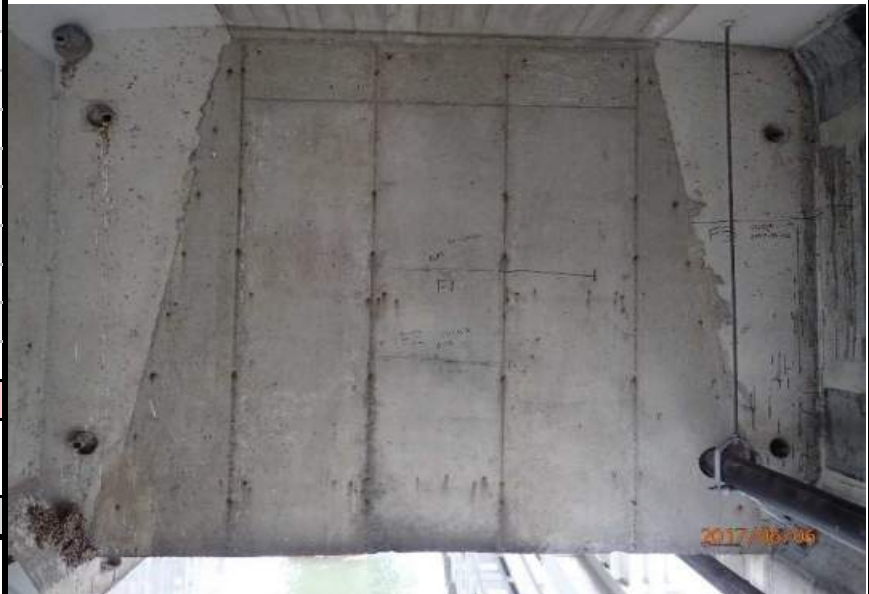
Identification		
Section :	Axe / Travée :	
5	7W-8W	
Position :		
--		
Groupe d'élément :		
Systèmes structuraux		
Élément :		
Diaphragme 3		
Localisation :		
--		
Cote CEC		Cote CEM
2		A B C D % 99 1 0 0 %
Remarque / Observation		
CEC=2, Fissuration le long des câbles de précontrainte (2).		
No photo:		20170606_JV_2039
No recommandation(s):		cunerec.

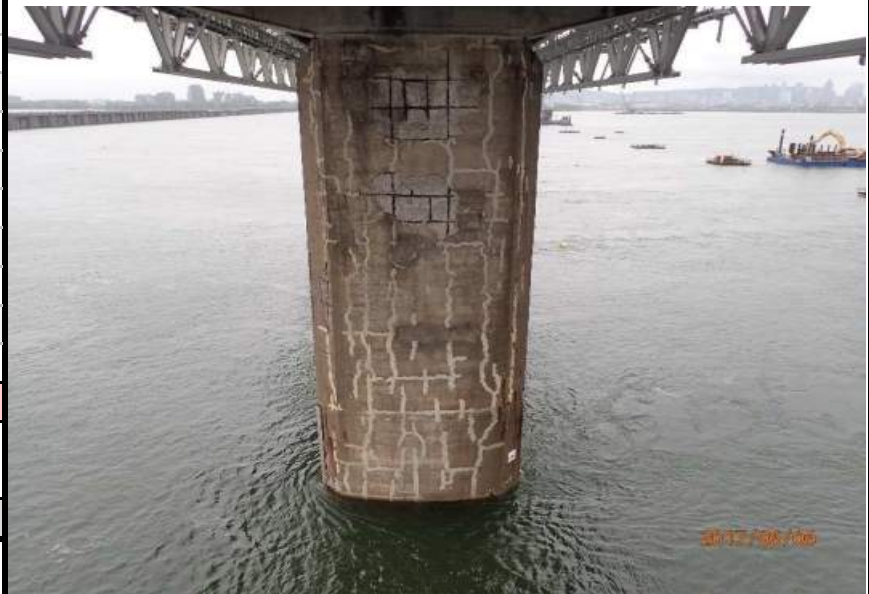
Identification		
Section :	Axe / Travée :	
5	8W	
Position :		
--		
Groupe d'élément :		
Unité de fondation		
Élément :		
Fût		
Localisation :		
--		
Cote CEC		Cote CEM
2		A B C D % 0 10 88 2 %
Remarque / Observation		
Délaminage généralisé et éclatements avec armatures visibles corrodées et taches de rouille affectant la capacité de façon importante.		
No photo:		20170606_JV_2051
No recommandation(s):		cunerec.

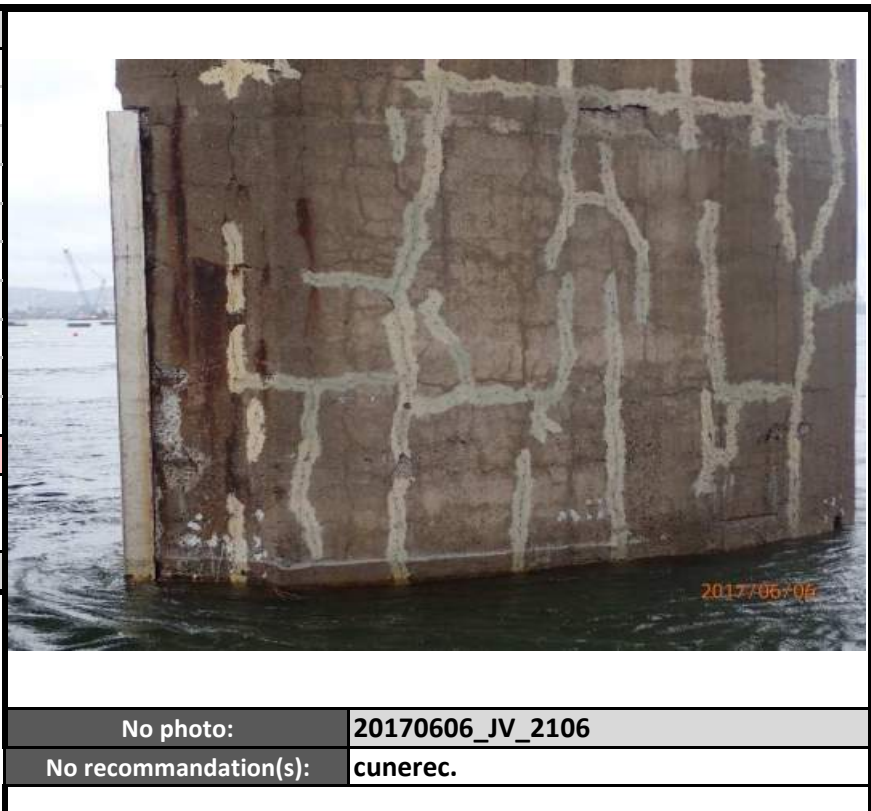
Identification		
Section :	Axe / Travée :	
5	8W	
Position :		
--		
Groupe d'élément :		
Unité de fondation		
Élément :		
Fût		
Localisation :		
--		
Cote CEC		Cote CEM
2		A B C D % 0 10 88 2 %
Remarque / Observation		
Désagrégation très importante du béton.		
No photo:		20170606_JV_2106
No recommandation(s):		cunerec.

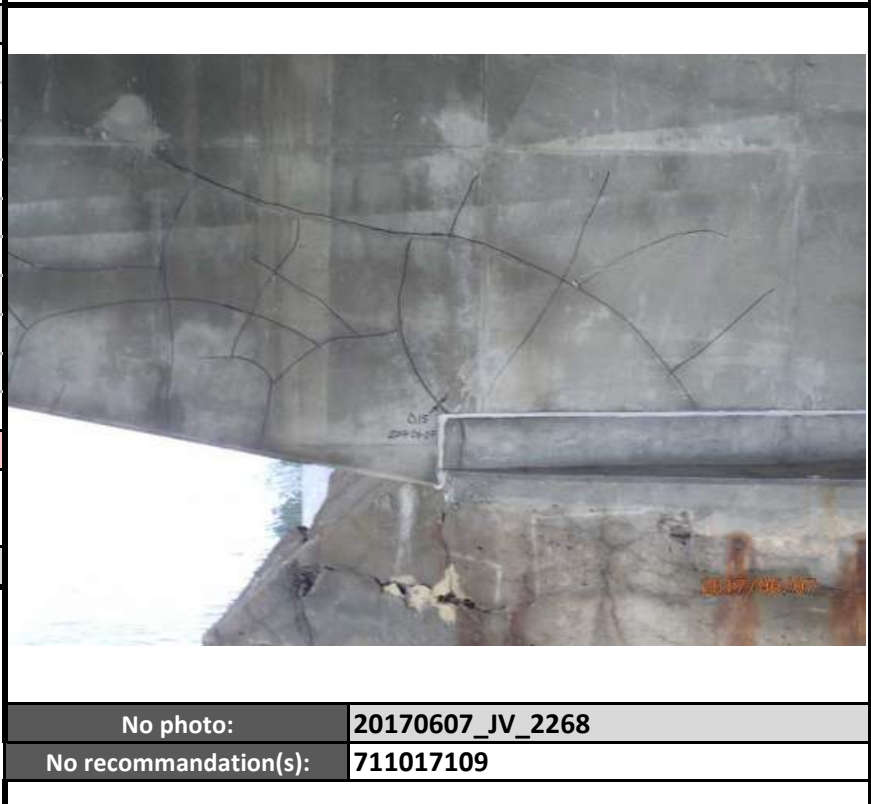
Identification		
Section :	Axe / Travée :	
5	8W	
Position :		
--		
Groupe d'élément :		
Unité de fondation		
Élément :		
Chevêtre		
Localisation :		
--		
Cote CEC		Cote CEM
2		A B C D % 49 50 1 0 %
Remarque / Observation		
CEC=2, Fissure potentiellement due aux effort dans la portion en porte-à-faux jusqu'à 0,2mm.		
No photo:		20170607_JV_2268
No recommandation(s):		711017109

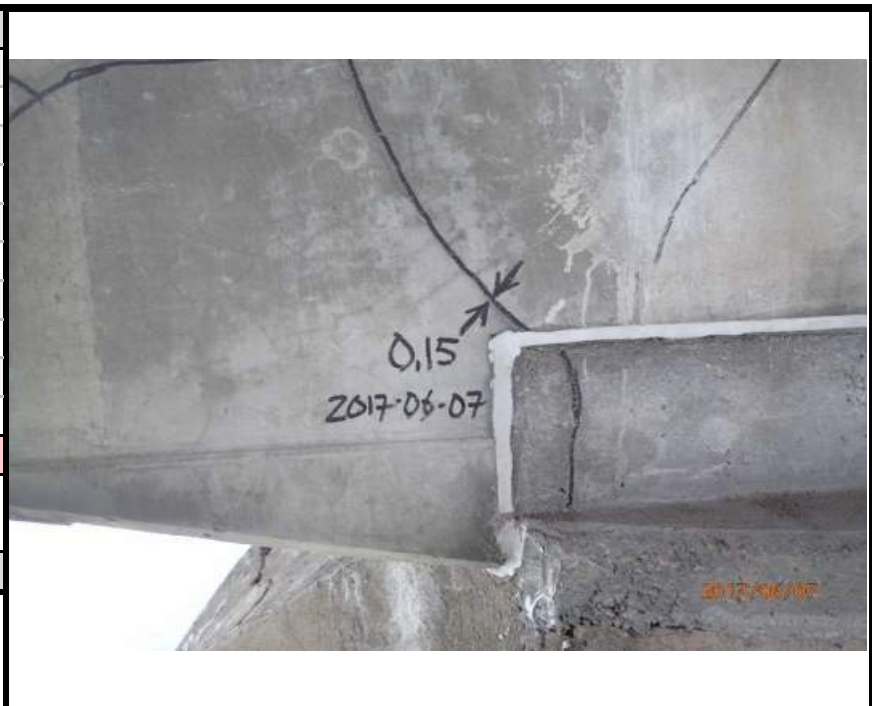
Identification		
Section :	Axe / Travée :	
5	8W	
Position :		
--		
Groupe d'élément :		
Unité de fondation		
Élément :		
Chevêtre		
Localisation :		
--		
Cote CEC		Cote CEM
2		A B C D % 49 50 1 0 %
Remarque / Observation		
CEC=2, Fissure potentiellement due aux effort dans la portion en porte-à-faux jusqu'à 0,2mm.		
No photo:		20170607_JV_2267
No recommandation(s):		711017109

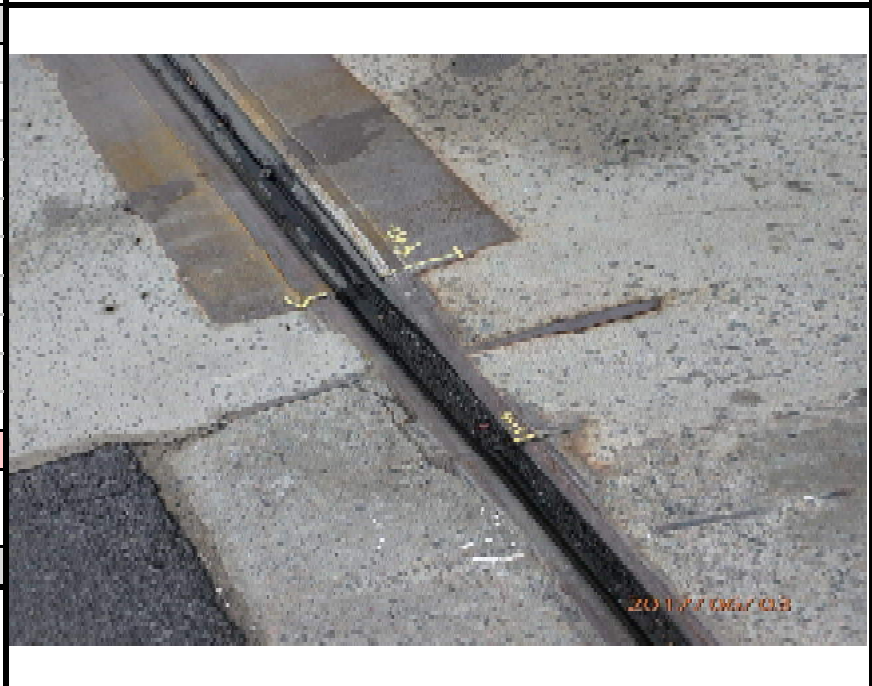
Identification		
Section :	Axe / Travée :	
5	8W	
Position :		
--		
Groupe d'élément :		
Joint de dilatation		
Élément :		
Profilé		
Localisation :		
--		
Cote CEC		Cote CEM
4		A B C D % 99 0 0 1 %
Remarque / Observation		
Fissure dans le profilé.		
No photo:		20170603_AF_0882
No recommandation(s):		10107

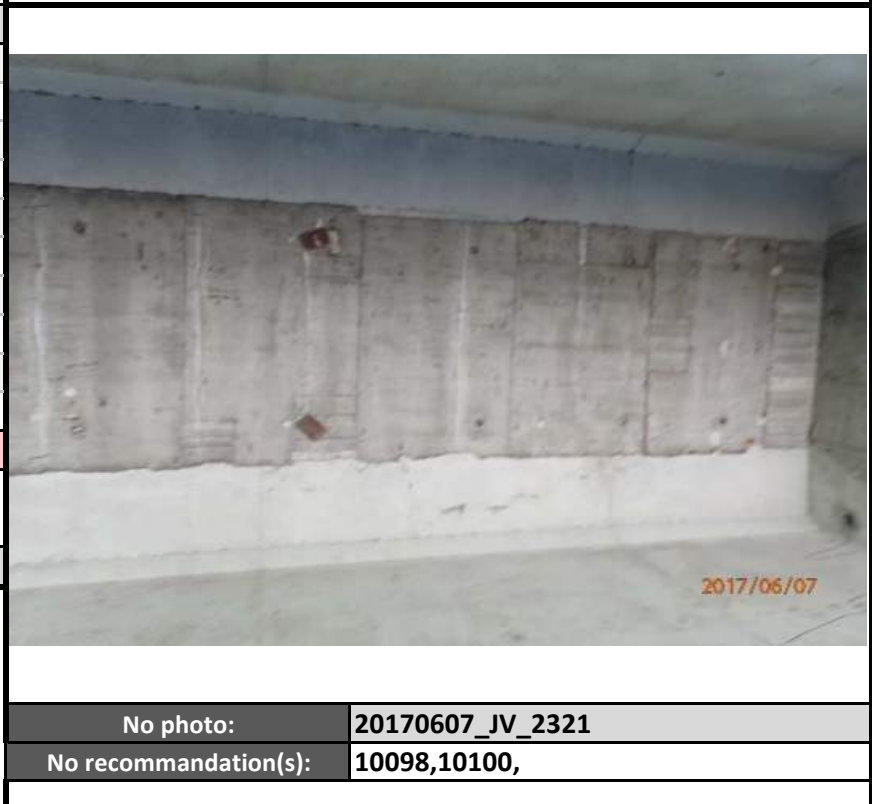
Identification		
Section :	Axe / Travée :	
5	8W-9W	
Position :		
--		
Groupe d'élément :		
Platelage		
Élément :		
Platelage		
Localisation :		
D2 @ D3		
Cote CEC		Cote CEM
1		A B C D % 92 7 1 0 %
Remarque / Observation		
CEC 1, cinq (5) câbles de précontrainte consécutifs affectés. Défauts affectant la capacité de façon très importante.		
No photo:		20170607_JV_2321
No recommandation(s):		10098,10100,

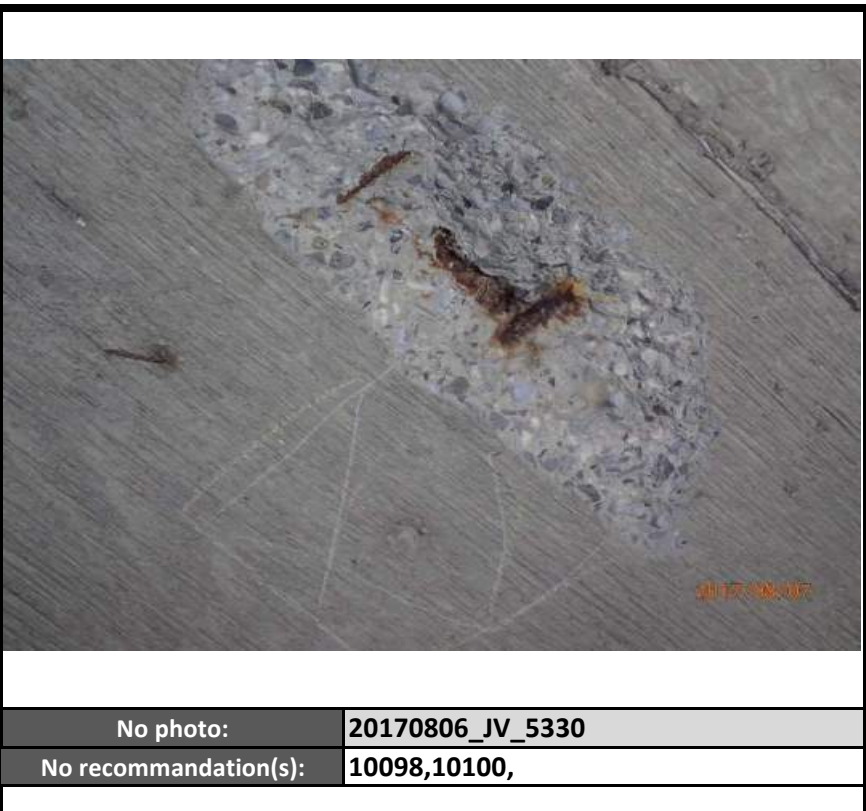
Identification		
Section :	Axe / Travée :	
5	8W-9W	
Position :		
--		
Groupe d'élément :		
Platelage		
Élément :		
Platelage		
Localisation :		
D3 @ D4		
Cote CEC		Cote CEM
1		A B C D % 94 5 1 0 %
Remarque / Observation		
Éclatement du béton avec toron visible.		
No photo:		20170806_JV_5330
No recommandation(s):		10098,10100,

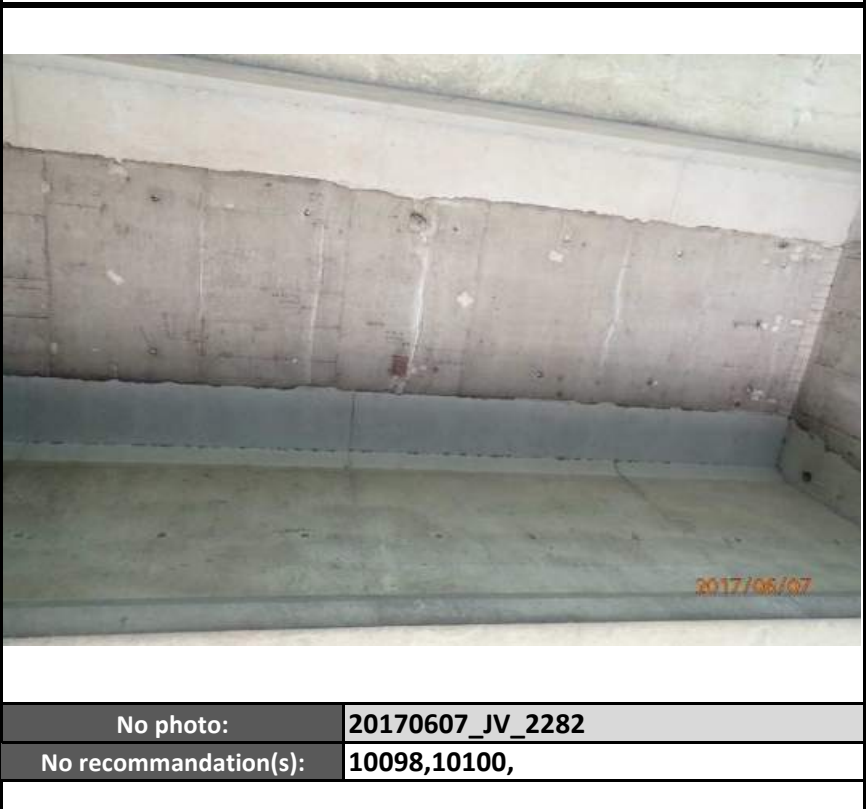
Identification		
Section :	Axe / Travée :	
5	8W-9W	
Position :		
--		
Groupe d'élément :		
Platelage		
Élément :		
Platelage		
Localisation :		
D3 @ D4		
Cote CEC		Cote CEM
1		A B C D % 94 5 1 0 %
Remarque / Observation		
CEC 1, trois (3) câbles de précontrainte consécutifs affectés. Défauts affectant la capacité de façon très importante.		
No photo:		20170607_JV_2282
No recommandation(s):		10098,10100,

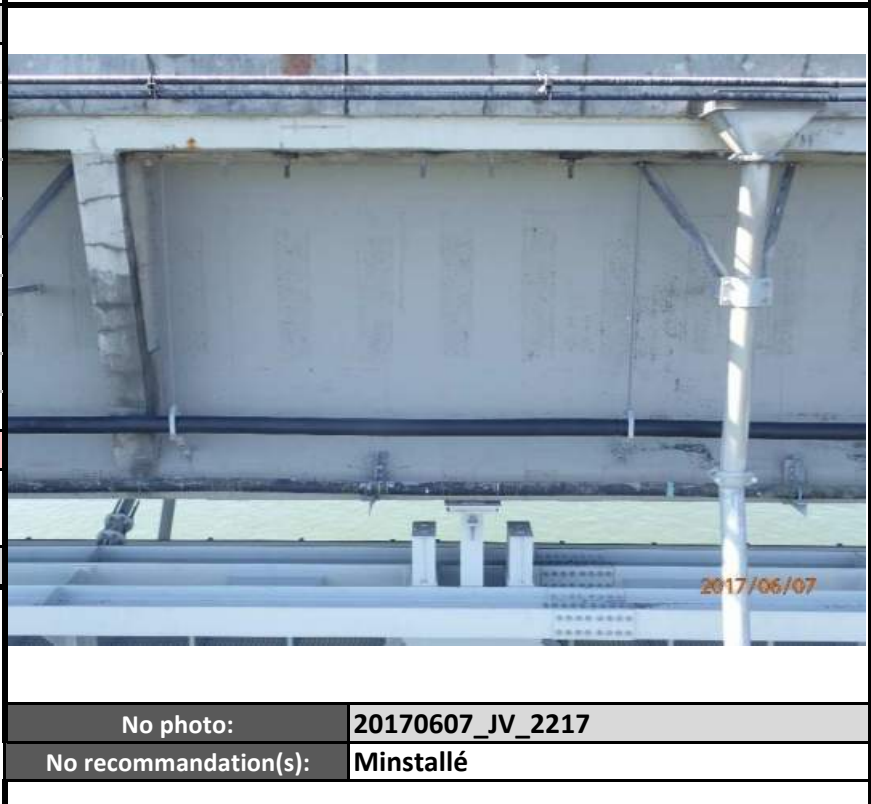
Identification		
Section :	Axe / Travée :	
5	8W-9W	
Position :		
--		
Groupe d'élément :		
Systèmes structuraux		
Élément :		
Poutre P1		
Localisation :		
--		
Cote CEC		Cote CEM
1		A B C D % 89 10 0 1 %
Remarque / Observation		
CEC = 1, minimum de six (6) câbles affectés par la corrosion pouvant affecter sa capacité à supporter les charges de façon très importante, caché par PRFC.		
No photo:		20170607_JV_2217
No recommandation(s):		Mininstallé

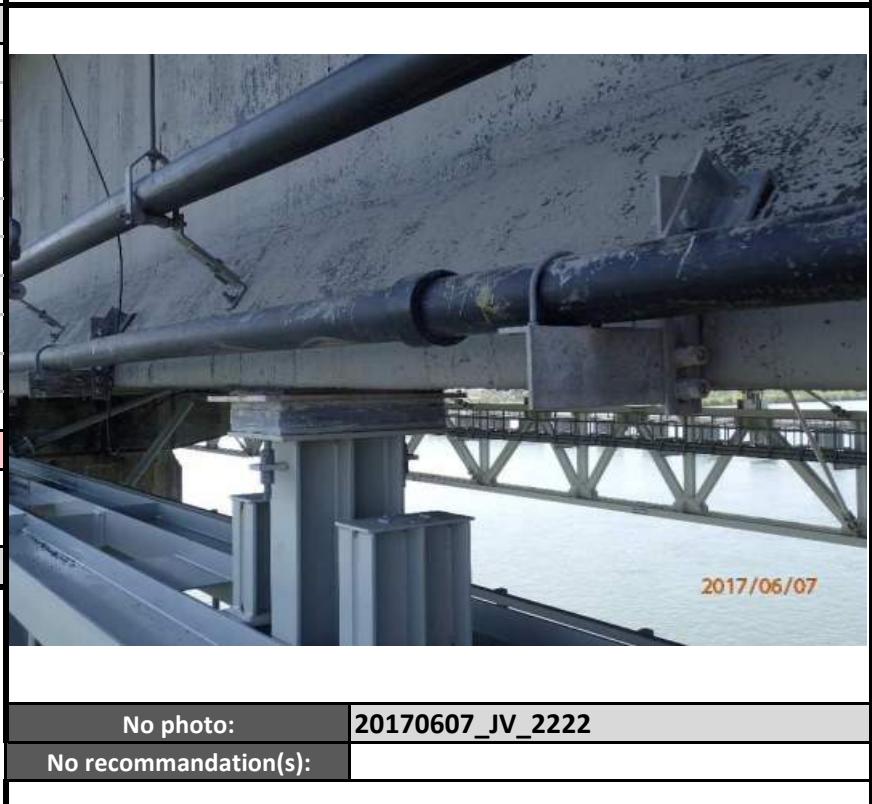
Identification		
Section :	Axe / Travée :	
5	8W-9W	
Position :		
--		
Groupe d'élément :		
Systèmes structuraux		
Élément :		
Renfort - PTE - P1		
Localisation :		
--		
Cote CEC		Cote CEM
4		A B C D % 97 0 3 0 %
Remarque / Observation		
CEC=2, Perte des coussinets de caoutchouc sous la gaine.		
No photo:		20170607_JV_2222
No recommandation(s):

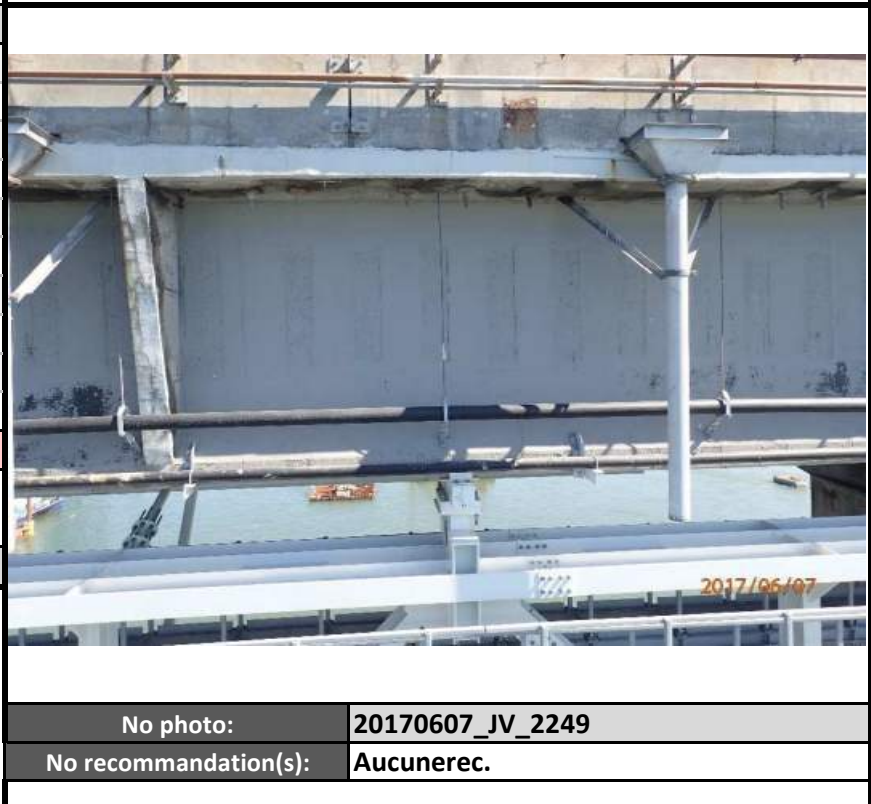
Identification		
Section :	Axe / Travée :	
5	8W-9W	
Position :		
--		
Groupe d'élément :		
Systèmes structuraux		
Élément :		
Poutre P7		
Localisation :		
--		
Cote CEC		Cote CEM
1		A B C D % 92 7 1 0 %
Remarque / Observation		
CEC=1, minimum de cinq (5) câbles affectés par la corrosion pouvant affecter sa capacité à supporter les charges de façon très importante, défauts cachés sous les bandes de PRFC		
No photo:		20170607_JV_2249
No recommandation(s):		Aucunerec.

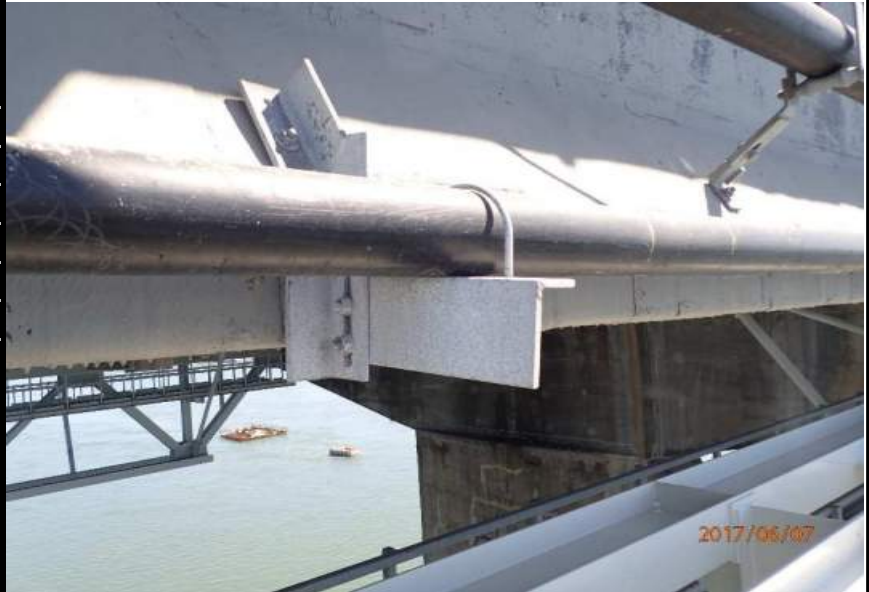
Identification		
Section :	Axe / Travée :	
5	8W-9W	
Position :		
--		
Groupe d'élément :		
Systèmes structureaux		
Élément :		
Renfort - PTE - P7		
Localisation :		
--		
Cote CEC		Cote CEM
4		A B C D % 97 1 2 0 %
Remarque / Observation		
CEC=2, Perte des coussinets de caoutchouc sous la gaine.		
No photo:		20170607_JV_2260
No recommandation(s):		
Identification		
Section :	Axe / Travée :	
5	8W-9W	
Position :		
--		
Groupe d'élément :		
Systèmes structureaux		
Élément :		
Renfort - TM 1.1 - P7		
Localisation :		
--		
Cote CEC		Cote CEM
2		A B C D % 70 0 30 0 %
Remarque / Observation		
CEC=2, Perte de contact de 70% entre l'assise de poutre et la poutre au milieu.		
No photo:		20170607_JV_2235
No recommandation(s):		15780

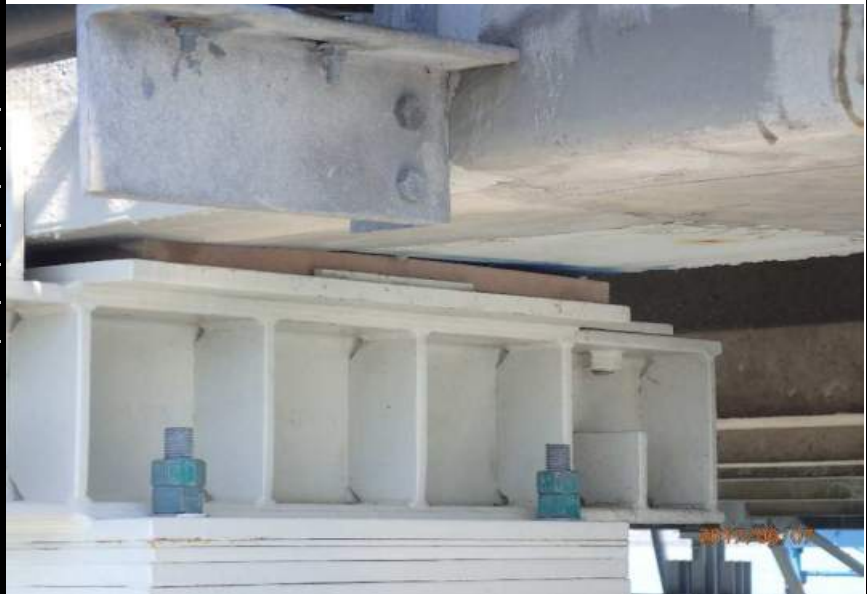
Identification		
Section :	Axe / Travée :	
5	8W-9W	
Position :		
--		
Groupe d'élément :		
Systèmes structureux		
Élément :		
Renfort - TM 1.1 - P7		
Localisation :		
--		
Cote CEC		Cote CEM
2		A B C D % 70 0 30 0 %
Remarque / Observation		
CEC=2, Perte de contact de 70% entre l'assise de poutre et la poutre au milieu.		
No photo:		20170607_JV_2247
No recommandation(s):		15780

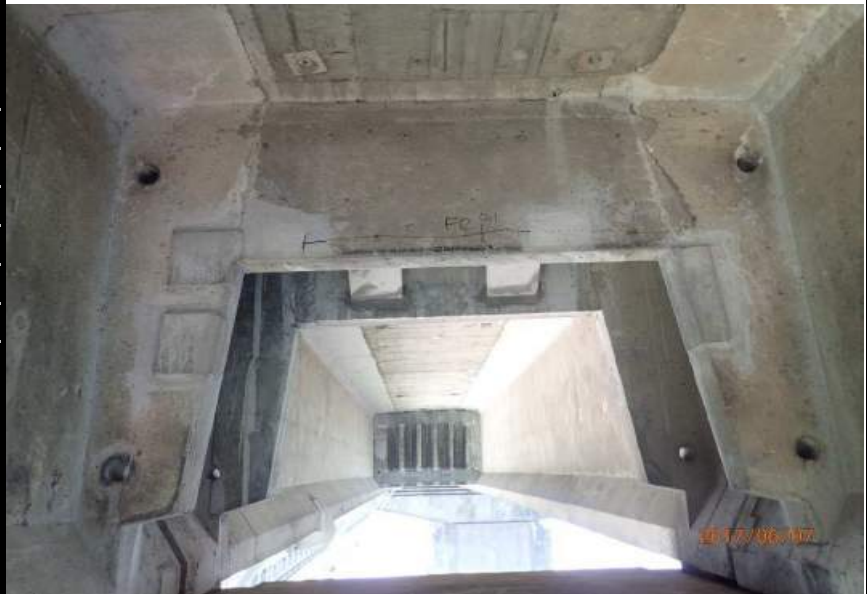
Identification		
Section :	Axe / Travée :	
5	8W-9W	
Position :		
--		
Groupe d'élément :		
Systèmes structureux		
Élément :		
Diaphragme 1		
Localisation :		
--		
Cote CEC		Cote CEM
1		A B C D % 99 1 0 0 %
Remarque / Observation		
CEC=1, Fissuration longitudinale le long des câbles de précontrainte (1).		
No photo:		20170607_JV_2385
No recommandation(s):		cunerec.

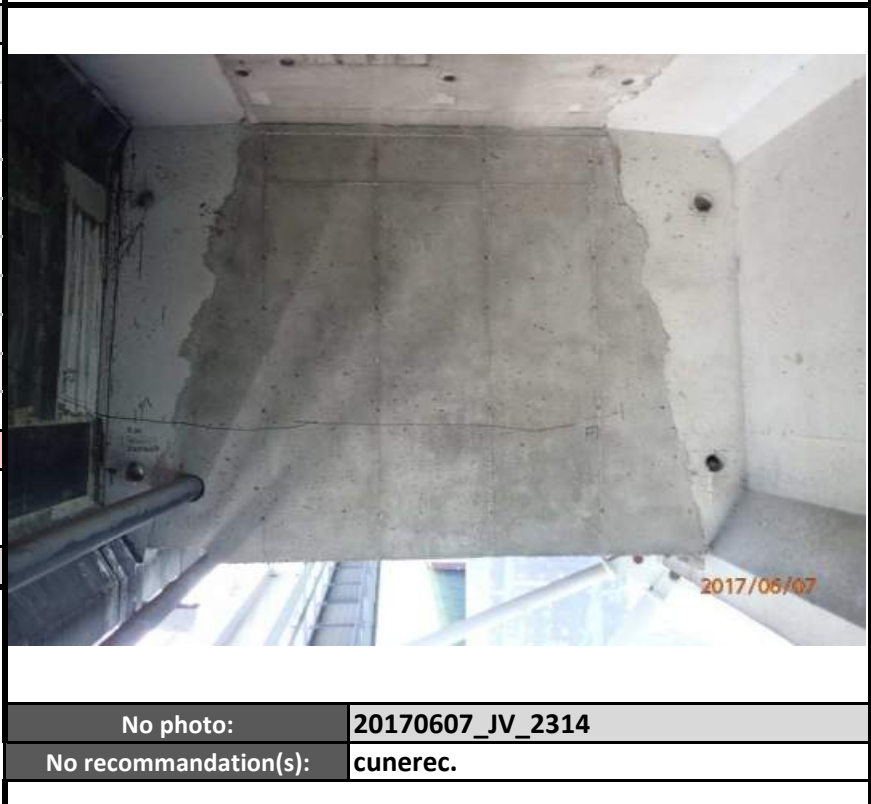
Identification		
Section :	Axe / Travée :	
5	8W-9W	
Position :		
--		
Groupe d'élément :		
Systèmes structuraux		
Élément :		
Diaphragme 3		
Localisation :		
--		
Cote CEC		Cote CEM
2		A B C D % 99 1 0 0 %
Remarque / Observation		
CEC=2, Fissuration longitudinale le long des câbles de précontrainte (2).		
No photo:		20170607_JV_2314
No recommandation(s):		cunerec.

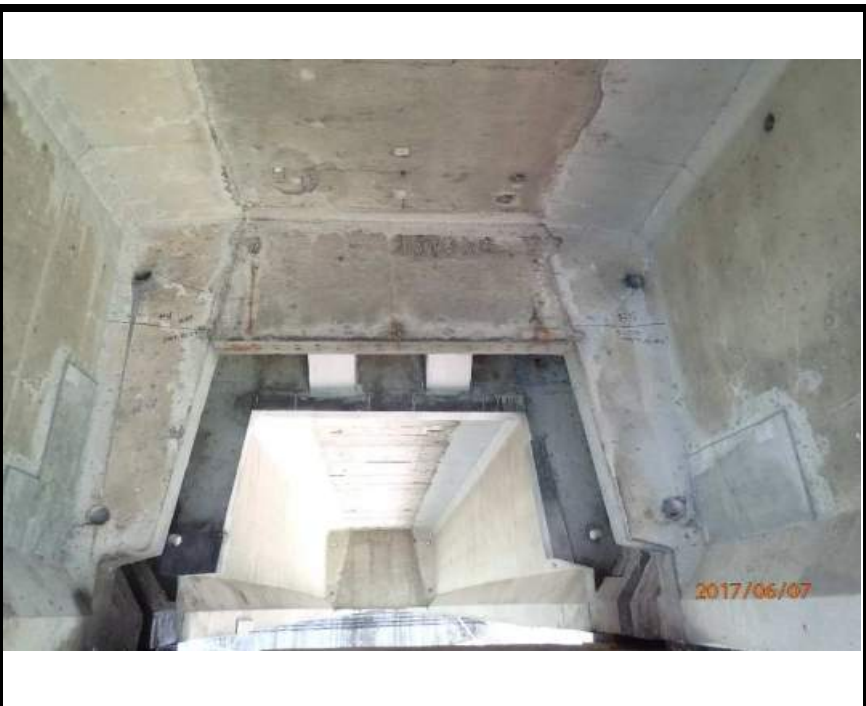
Identification		
Section :	Axe / Travée :	
5	8W-9W	
Position :		
--		
Groupe d'élément :		
Systèmes structuraux		
Élément :		
Diaphragme 4		
Localisation :		
--		
Cote CEC		Cote CEM
1		A B C D % 95 5 0 0 %
Remarque / Observation		
CEC=1 Fissuration longitudinale le long d'un câble précontraint (1) pour un diaphragme qui possède seulement un câble de précontraint		
No photo:		20170607_JV_2287
No recommandation(s):		Aucunerec.

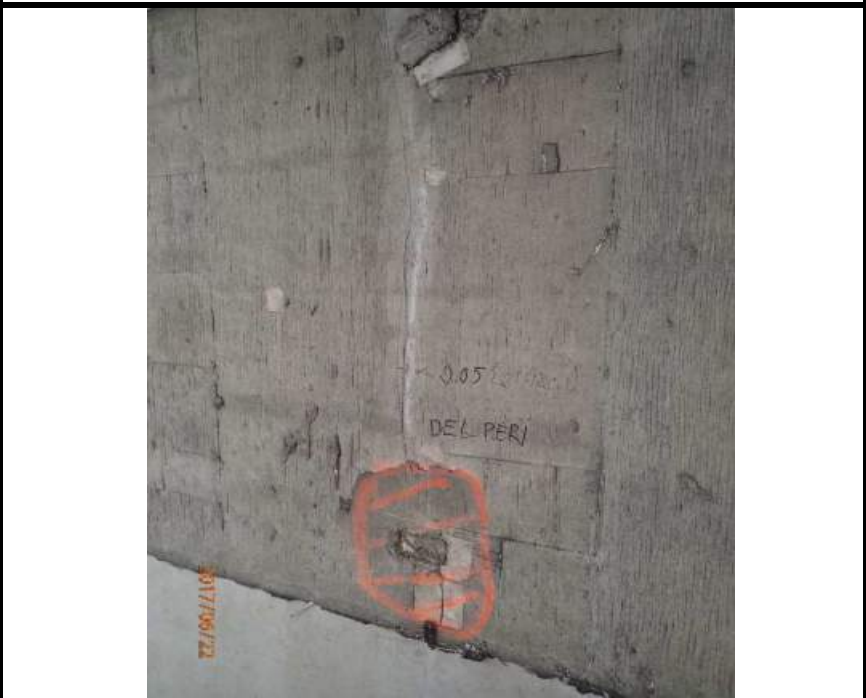
Identification		
Section :	Axe / Travée :	
5	9W-10W	
Position :		
--		
Groupe d'élément :		
Platelage		
Élément :		
Platelage		
Localisation :		
D1 @ D2		
Cote CEC		Cote CEM
2		A B C D % 92 7 1 0 %
Remarque / Observation		
CEC=2, Délaminage avec fissuration périphérique		
No photo:		20170622_JV_3963
No recommandation(s):		10098,10100

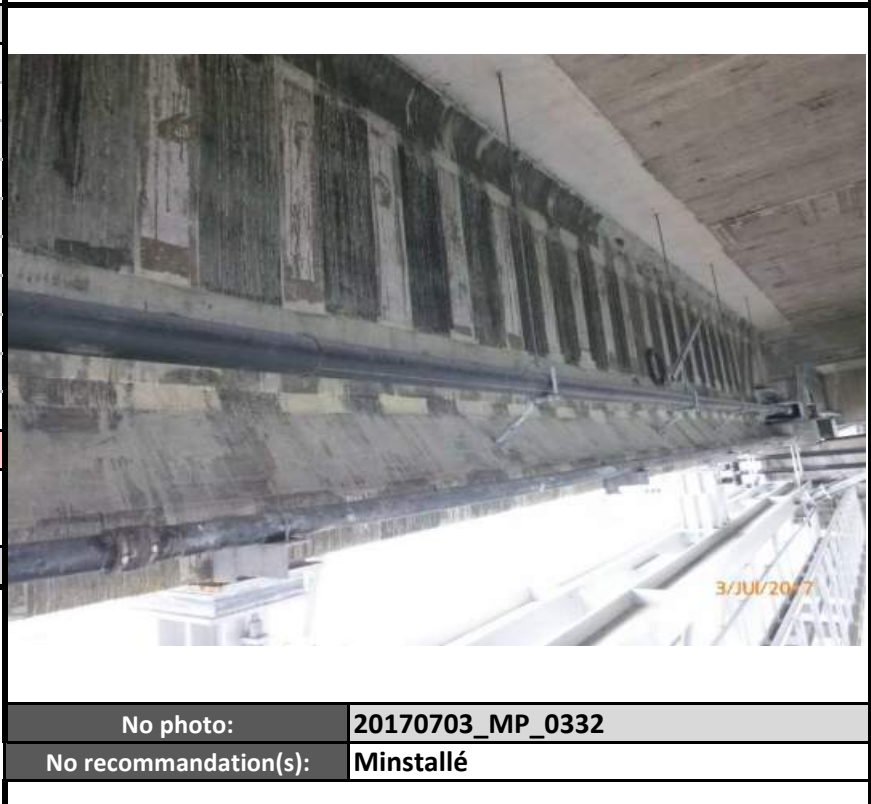
Identification		
Section :	Axe / Travée :	
5	9W-10W	
Position :		
--		
Groupe d'élément :		
Systèmes structuraux		
Élément :		
Poutre P1		
Localisation :		
--		
Cote CEC		Cote CEM
1		A B C D % 87 11 1 1 %
Remarque / Observation		
CEC = 2, minimum de quatre (4) câbles affectés par la corrosion pouvant affecter la capacité à supporter les charges de façon importante (caché par PRFC).		
No photo:		20170703_MP_0332
No recommandation(s):		Mininstallé

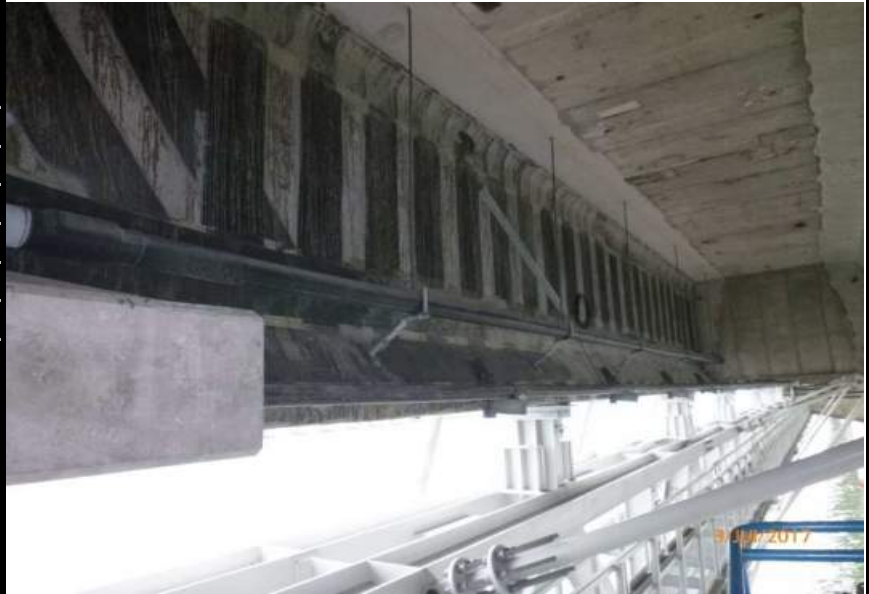
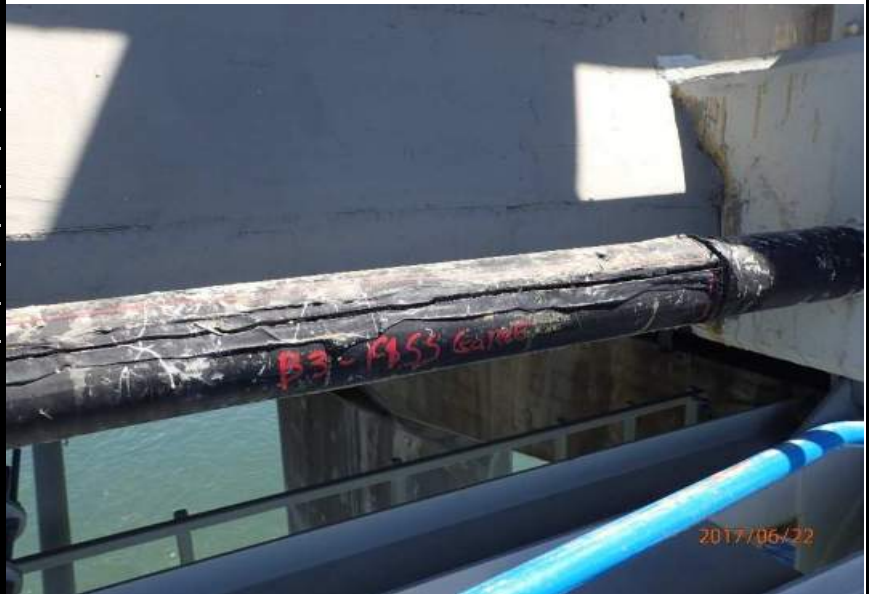
Identification		
Section :	Axe / Travée :	
5	9W-10W	
Position :		
--		
Groupe d'élément :		
Systèmes structuraux		
Élément :		
Poutre P7		
Localisation :		
--		
Cote CEC		Cote CEM
1		A B C D % 85 14 1 0 %
Remarque / Observation		
CEC=1, Fissuration longitudinale le long des câbles de précontrainte (5+) (caché par PRFC).		
No photo:		20170703_MP_0301
No recommandation(s):		Mininstallé
Identification		
Section :	Axe / Travée :	
5	9W-10W	
Position :		
--		
Groupe d'élément :		
Systèmes structuraux		
Élément :		
Renfort - PTE - P7		
Localisation :		
--		
Cote CEC		Cote CEM
2		A B C D % 49 1 40 10 %
Remarque / Observation		
CEC=2, Gaine fissurée sur plus de 25 mètres avec coulis exposé.		
No photo:		20170622_JV_3921
No recommandation(s):		Aucunerec.

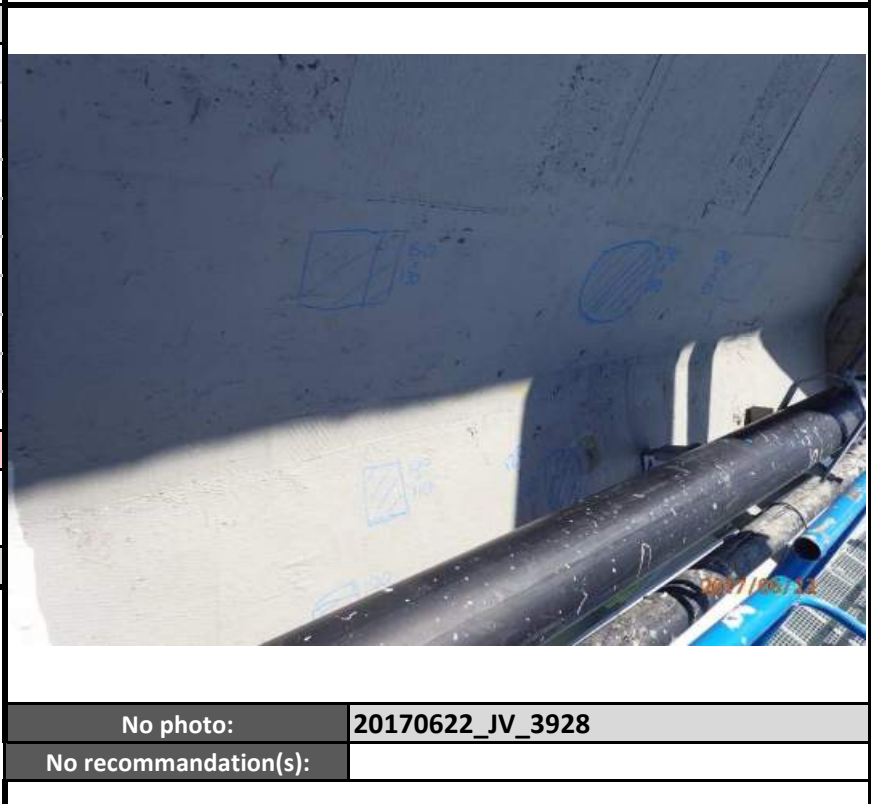
Identification		
Section :	Axe / Travée :	
5	9W-10W	
Position :		
--		
Groupe d'élément :		
Systèmes structuraux		
Élément :		
Renfort - PRFC - P7		
Localisation :		
--		
Cote CEC		Cote CEM
1		A B C D % 97 1 1 1 %
Remarque / Observation		
CEC=1, Décollement entre les bandes horizontales et verticales causant une perte d'ancrage		
No photo:		20170622_JV_3928
No recommandation(s):

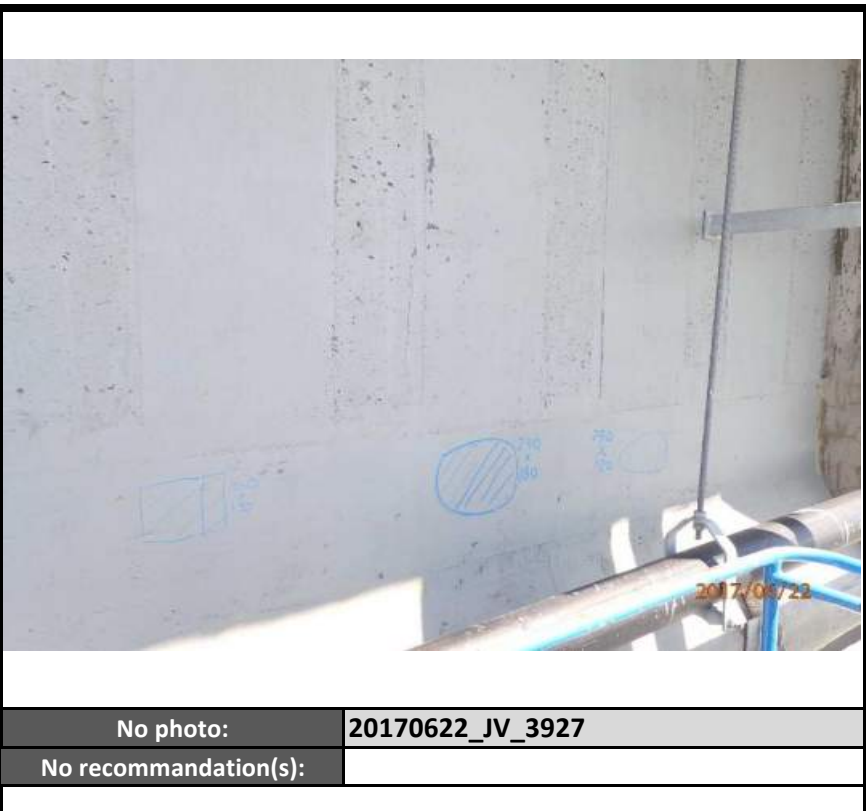
Identification		
Section :	Axe / Travée :	
5	9W-10W	
Position :		
--		
Groupe d'élément :		
Systèmes structuraux		
Élément :		
Renfort - PRFC - P7		
Localisation :		
--		
Cote CEC		Cote CEM
1		A B C D % 97 1 1 1 %
Remarque / Observation		
CEC=1, Décollement entre les bandes horizontales et verticales causant une perte d'ancrage		
No photo:		20170622_JV_3927
No recommandation(s):

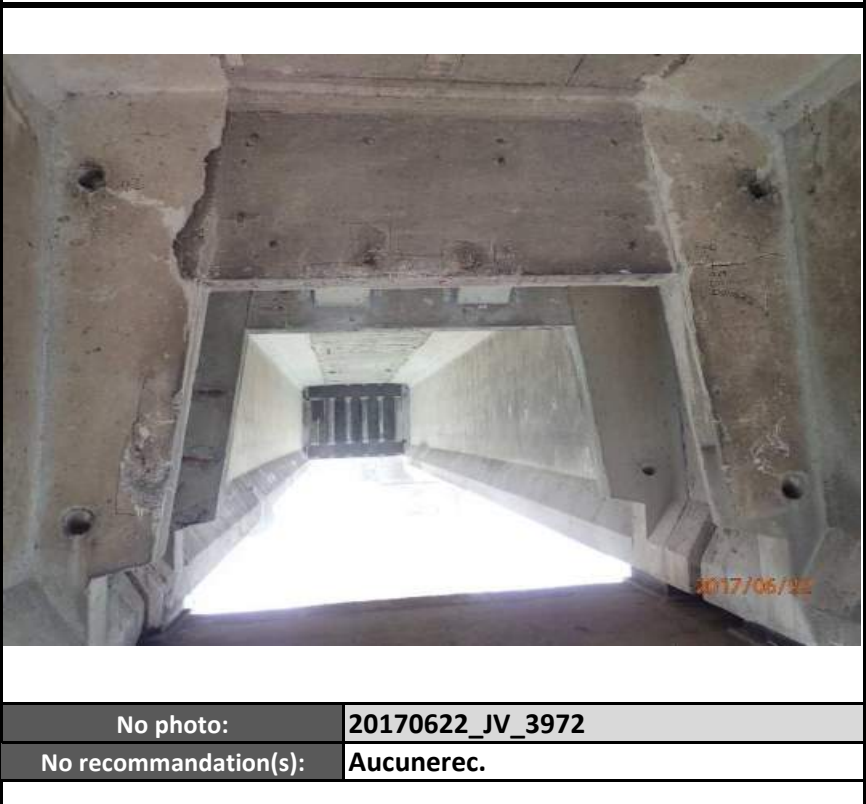
Identification		
Section :	Axe / Travée :	
5	9W-10W	
Position :		
--		
Groupe d'élément :		
Systèmes structuraux		
Élément :		
Diaphragme 1		
Localisation :		
--		
Cote CEC		Cote CEM
1		A B C D % 93 5 2 0 %
Remarque / Observation		
CEC=1, Fissure longitudinale le long d'un câble précontraint (1) pour un diaphragme qui possède seulement un câble de précontrainte.		
No photo:		20170622_JV_3972
No recommandation(s):		Aucunerec.

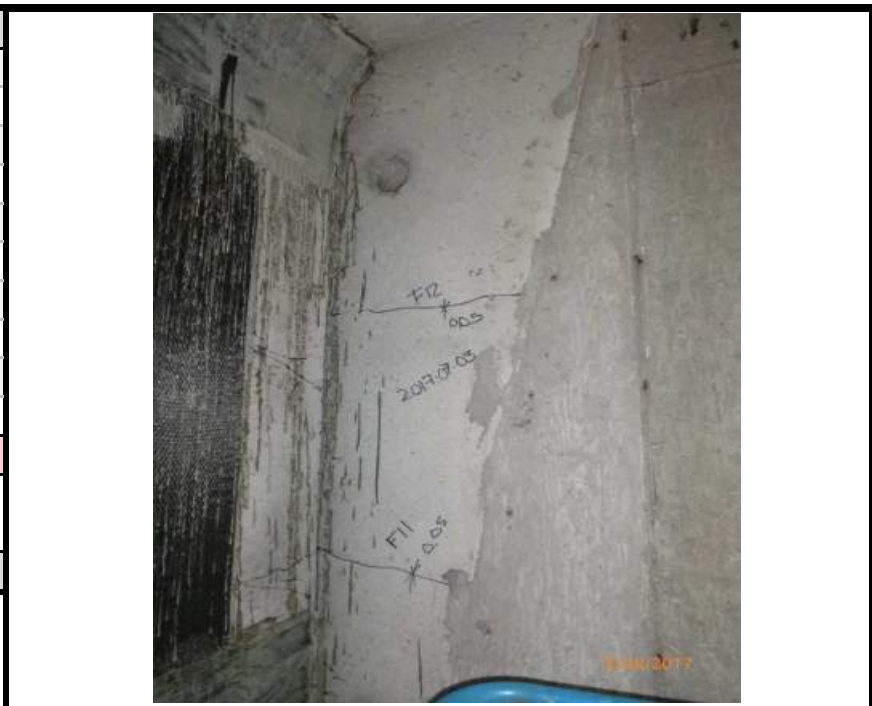
No photo:	20170703_MP_0308
No recommandation(s):	cunerec.

Identification		
Section :	Axe / Travée :	
5	9W-10W	
Position :		
--		
Groupe d'élément :		
Systèmes structuraux		
Élément :		
Diaphragme 2		
Localisation :		
--		
Cote CEC		Cote CEM
2		A B C D % 98 2 0 0 %
Remarque / Observation		
CEC=2, Fissures longitudinales le long des câbles de précontrainte (2).
