Ponts
**JACQUES CARTIER +
CHAMPLAIN**
Bridges
Canada

*Pont Champlain, Services de consultant,
Inspections annuelles des sections 5,
6 et 7 et services d'assistance pour
Inspection sur demande (2015-2018)
Contrat **62450***

Rapport d'inspection 2017 – Version finale
Janvier 2018

CHAPITRE 5. PHOTOGRAPHIES DES INSPECTIONS

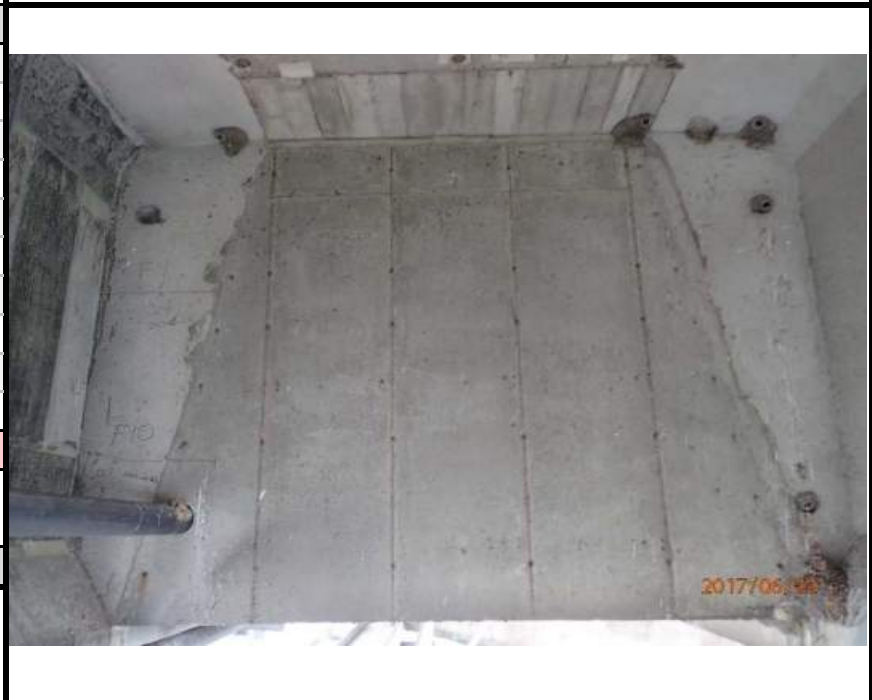
No photo:	20170622_JV_4017
No recommandation(s):	cunerec.

Identification		
Section :	Axe / Travée :	
5	9W-10W	
Position :		
--		
Groupe d'élément :		
Systèmes structuraux		
Élément :		
Diaphragme 3		
Localisation :		
--		
Cote CEC		Cote CEM
2		A B C D % 98 2 0 0 %
Remarque / Observation		
CEC=2, Fissure longitudinales le long des câbles de précontrainte (2).

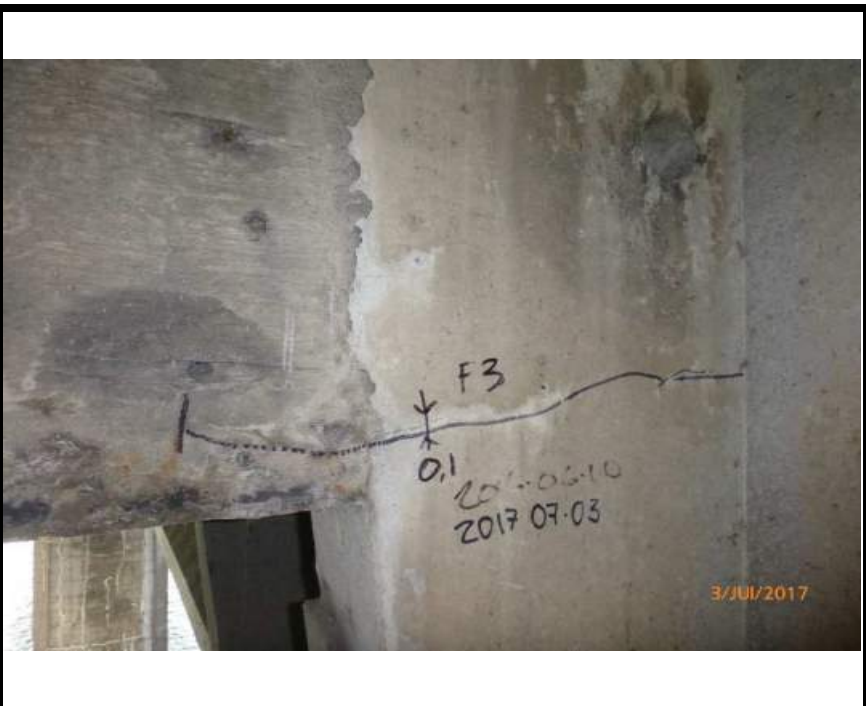
Identification		
Section :	Axe / Travée :	
5	9W-10W	
Position :		
--		
Groupe d'élément :		
Systèmes structuraux		
Élément :		
Diaphragme 4		
Localisation :		
--		
Cote CEC		Cote CEM
1		A B C D % 94 5 1 0 %
Remarque / Observation		
CEC=1, Fissure longitudinale le long d'un câble précontraint (1) pour un diaphragme qui possède seulement un câble de précontrainte		
No photo:		20170703_MP_0289
No recommandation(s):		Aucunerec.

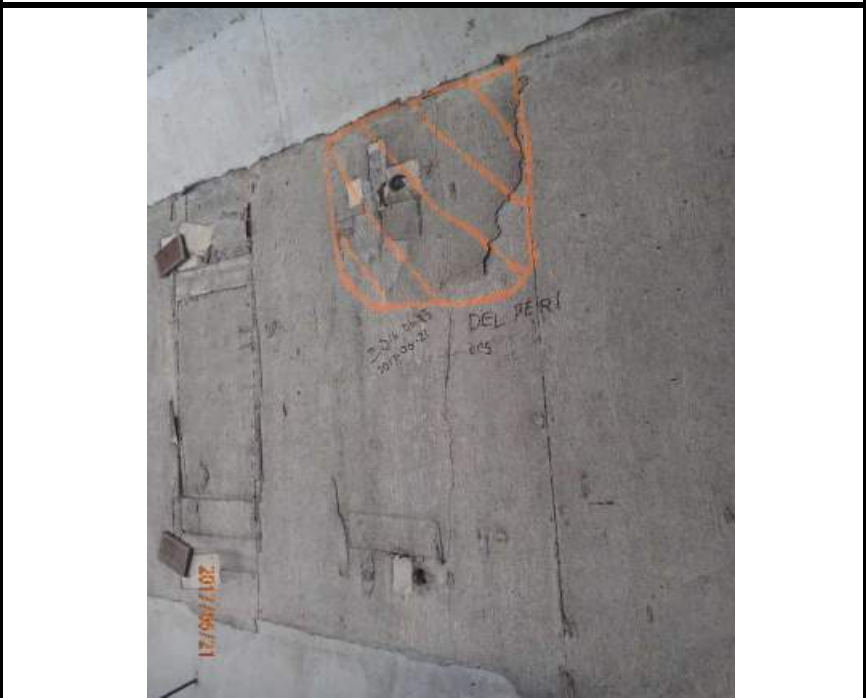
Identification		
Section :	Axe / Travée :	
5	10W-11W	
Position :		
--		
Groupe d'élément :		
Platelage		
Élément :		
Platelage		
Localisation :		
D3 @ D4		
Cote CEC		Cote CEM
2		A B C D % 95 4 1 0 %
Remarque / Observation		
CEC=2, Délaminage périphérique à une fissure suivant le câble de précontrainte.		
No photo:		20170621_JV_3718
No recommandation(s):		10098,10100

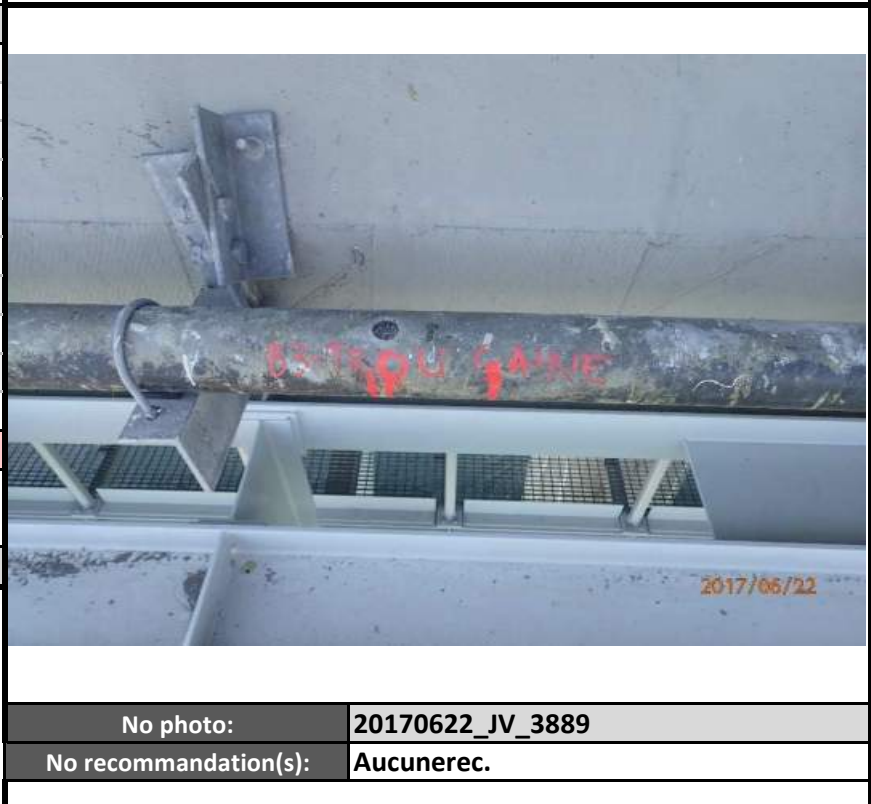
Identification		
Section :	Axe / Travée :	
5	10W-11W	
Position :		
--		
Groupe d'élément :		
Systèmes structuraux		
Élément :		
Renfort - PTE - P1		
Localisation :		
--		
Cote CEC		Cote CEM
2		A B C D % 99 0 0 1 %
Remarque / Observation		
Trou de 25 mm dans la gaine.		
No photo:		20170622_JV_3889
No recommandation(s):		Aucunerec.

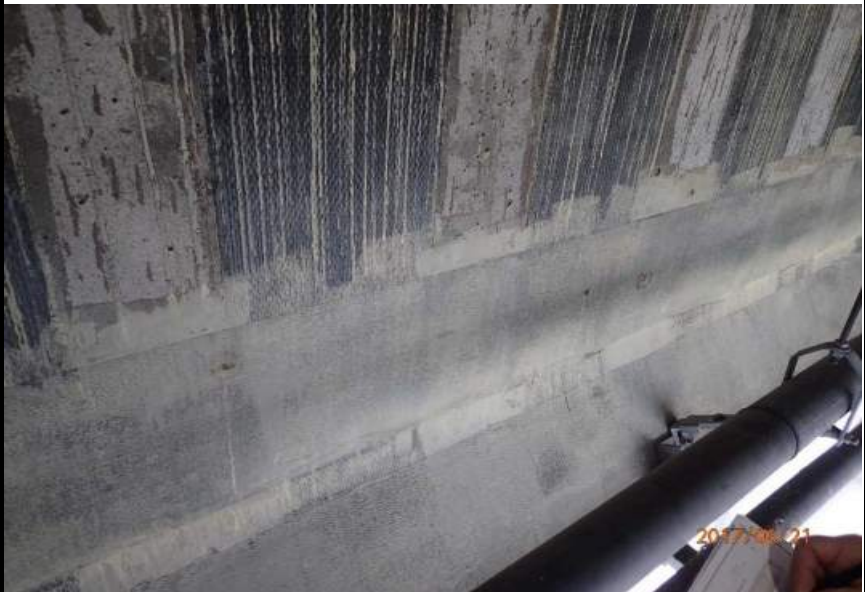
Identification		
Section :	Axe / Travée :	
5	10W-11W	
Position :		
--		
Groupe d'élément :		
Systèmes structuraux		
Élément :		
Renfort - PRFC - P1		
Localisation :		
--		
Cote CEC		Cote CEM
3		A B C D % 98 1 0 1 %
Remarque / Observation		
laccération sur 15 mm de long.		
No photo:		20170621_JV_3734
No recommandation(s):

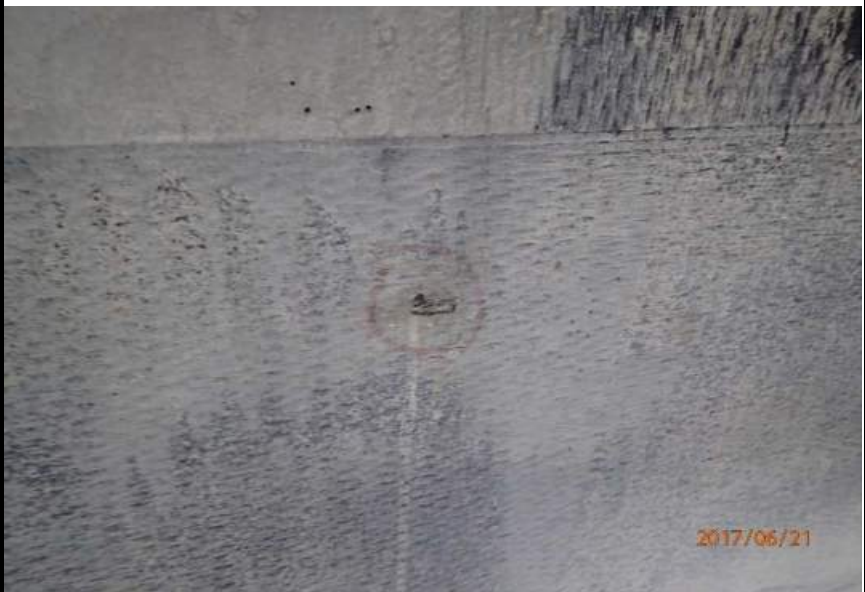
Identification		
Section :	Axe / Travée :	
5	10W-11W	
Position :		
--		
Groupe d'élément :		
Systèmes structuraux		
Élément :		
Renfort - PRFC - P1		
Localisation :		
--		
Cote CEC		Cote CEM
3		A B C D % 98 1 0 1 %
Remarque / Observation		
Trous causés par un agent externe (trous d'ingénierie).		
No photo:		20170621_JV_3735
No recommandation(s):

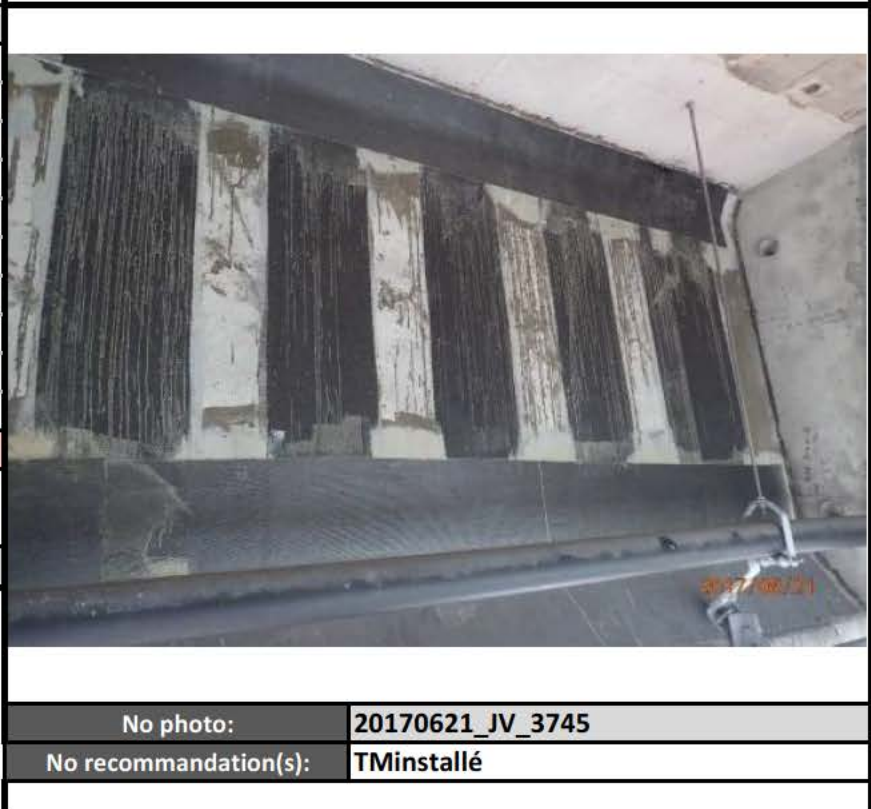
Identification		
Section :	Axe / Travée :	
5	10W-11W	
Position :		
--		
Groupe d'élément :		
Systèmes structuraux		
Élément :		
Poutre P7		
Localisation :		
--		
Cote CEC		Cote CEM
1		A B C D % 95 3 1 1 %
Remarque / Observation		
CEC=1, Fissures longitudinales le long des câbles de précontrainte (5 ou +) (cachées par PRFC).		
No photo:		20170621_JV_3745
No recommandation(s):		TMinstallé

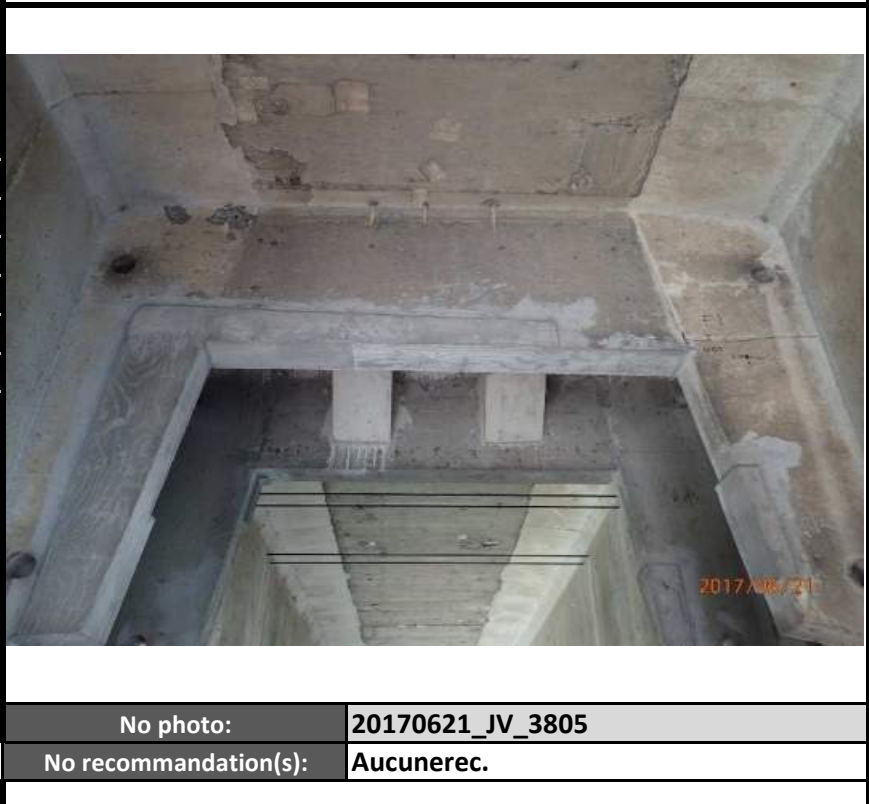
Identification		
Section :	Axe / Travée :	
5	10W-11W	
Position :		
--		
Groupe d'élément :		
Systèmes structuraux		
Élément :		
Diaphragme 1		
Localisation :		
--		
Cote CEC		Cote CEM
2		A B C D % 93 5 2 0 %
Remarque / Observation		
Fissure longitudinale le long d'un câble de précontrainte pour un diaphragme qui possède seulement un câble de précontrainte		
No photo:		20170621_JV_3805
No recommandation(s):		Aucunerec.

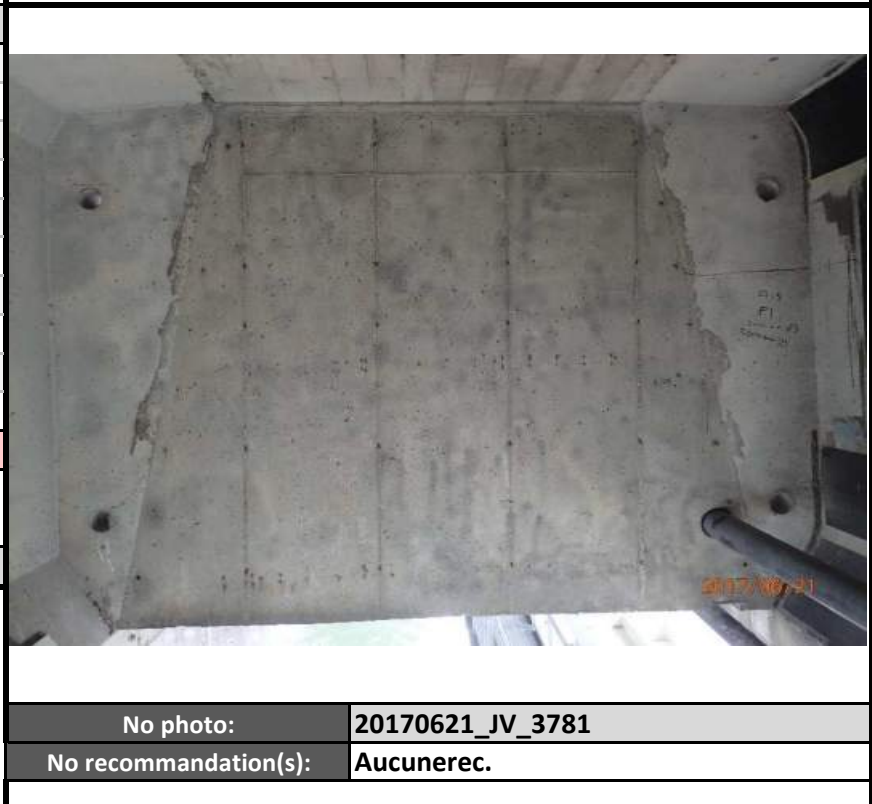
Identification		
Section :	Axe / Travée :	
5	10W-11W	
Position :		
--		
Groupe d'élément :		
Systèmes structuraux		
Élément :		
Diaphragme 3		
Localisation :		
--		
Cote CEC		Cote CEM
2		A B C D % 99 1 0 0 %
Remarque / Observation		
Fissure longitudinale le long du câble de précontrainte (2).		
No photo:		20170621_JV_3781
No recommandation(s):		Aucunerec.

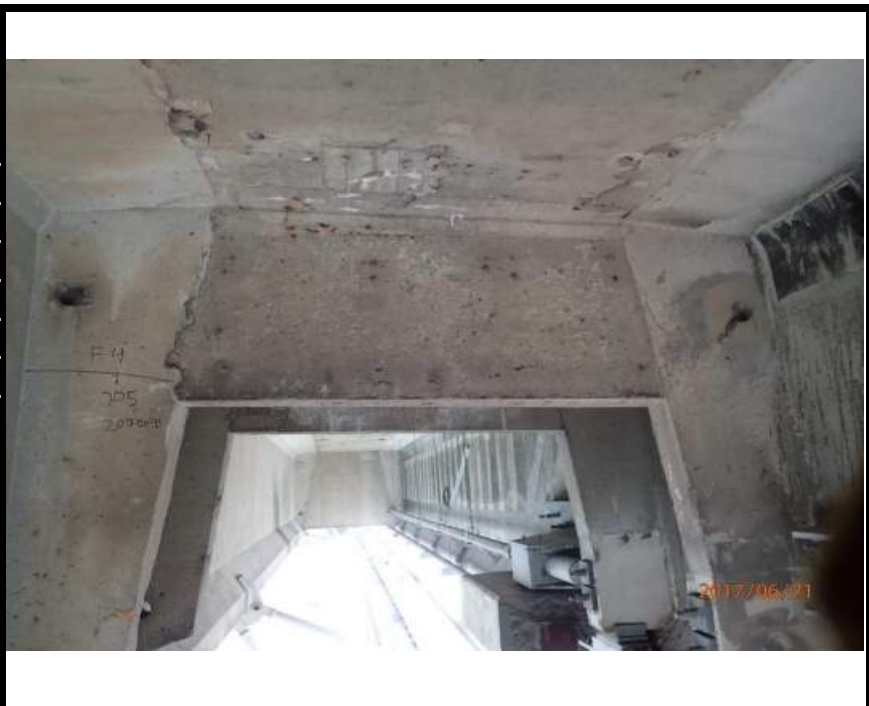
No photo:	20170621_JV_3750
No recommandation(s):	cunerec.

Identification		
Section :	Axe / Travée :	
5	10W-11W	
Position :		
--		
Groupe d'élément :		
Systèmes structuraux		
Élément :		
Diaphragme 4		
Localisation :		
--		
Cote CEC		Cote CEM
2		A B C D % 92 5 3 0 %
Remarque / Observation		
Fissure longitudinale le long d'un câble de précontrainte pour un diaphragme qui possède seulement un câble de précontrainte

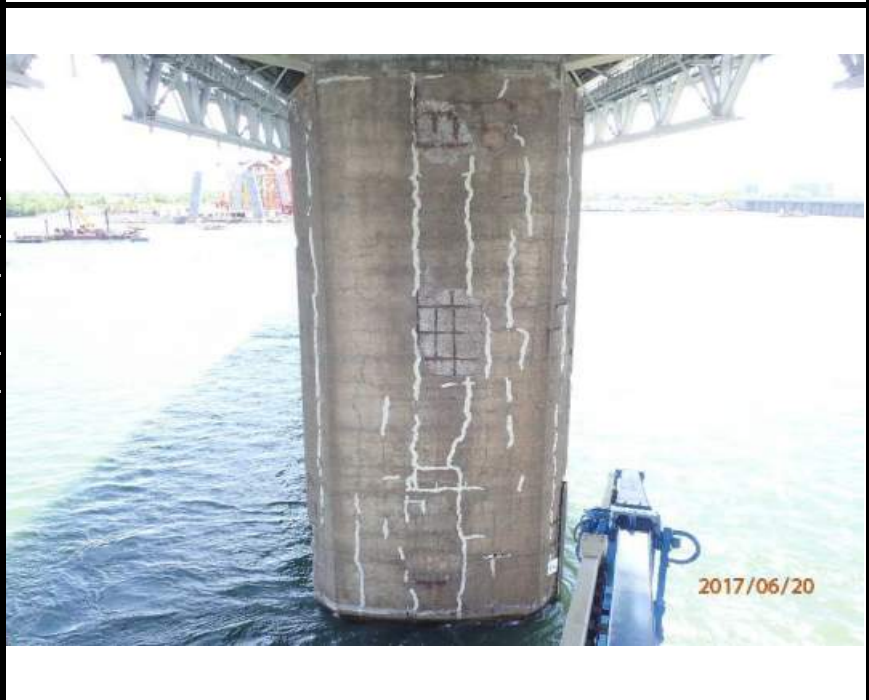
No photo:	20170620_JV_3680
No recommandation(s):	Aucunerec.

Identification		
Section :	Axe / Travée :	
5	11W	
Position :		
--		
Groupe d'élément :		
Unité de fondation		
Élément :		
Fût		
Localisation :		
--		
Cote CEC		Cote CEM
3		A B C D % 0 36 60 4 %
Remarque / Observation		
Érosion par abrasion très importante dans la zone de marnage

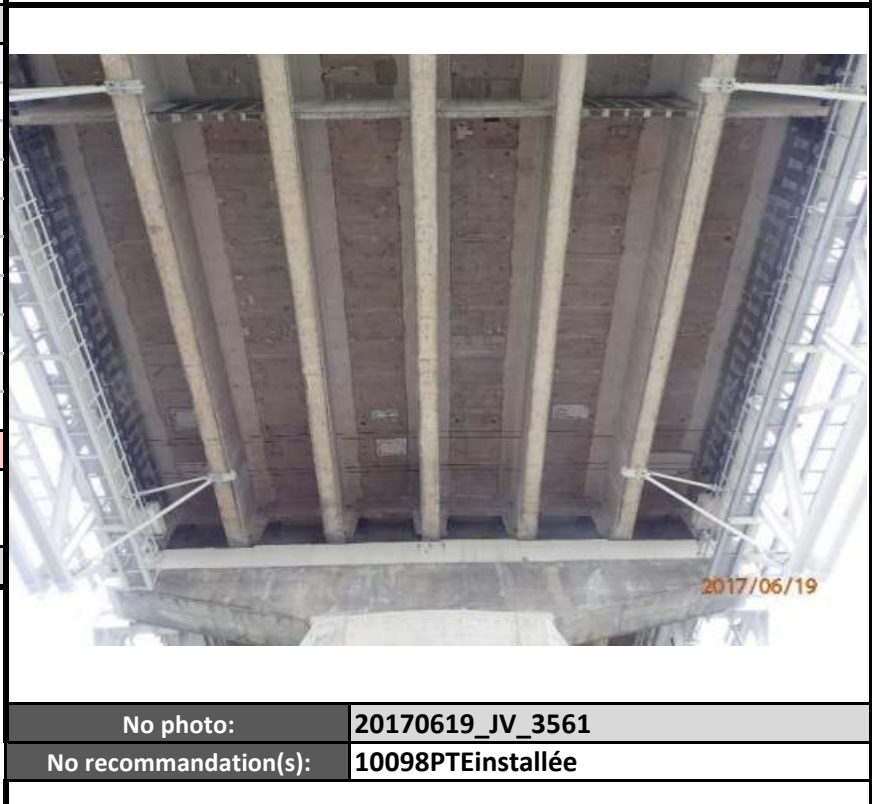
Identification		
Section :	Axe / Travée :	
5	11W-12W	
Position :		
--		
Groupe d'élément :		
Platelage		
Élément :		
Platelage		
Localisation :		
D1 @ D2		
Cote CEC		Cote CEM
1		A B C D % 92 7 1 0 %
Remarque / Observation		
CEC=1, Extrémités Est et Ouest, hypothèse de plus de 1,5 câbles perdus dans un intervalle de 6 m. Défauts affectant la capacité de la dalle de façon très importante.		
No photo:		20170619_JV_3561
No recommandation(s):		10098PTEinstallée

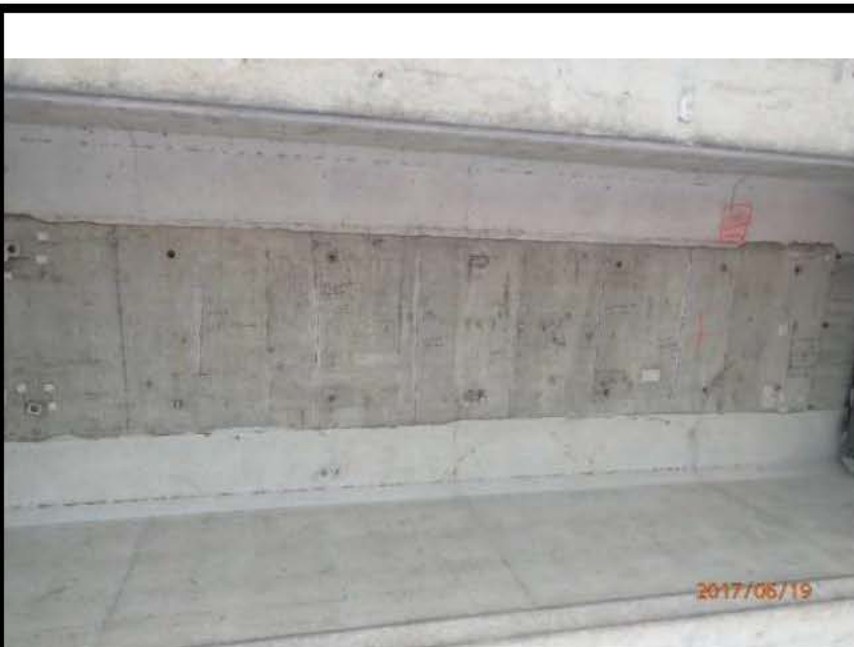
Identification		
Section :	Axe / Travée :	
5	11W-12W	
Position :		
--		
Groupe d'élément :		
Platelage		
Élément :		
Platelage		
Localisation :		
D2 @ D3		
Cote CEC		Cote CEM
1		A B C D % 88 11 1 0 %
Remarque / Observation		
Fissures le long des câbles de précontrainte (6)		
No photo:		20170619_JV_3625
No recommandation(s):		10100

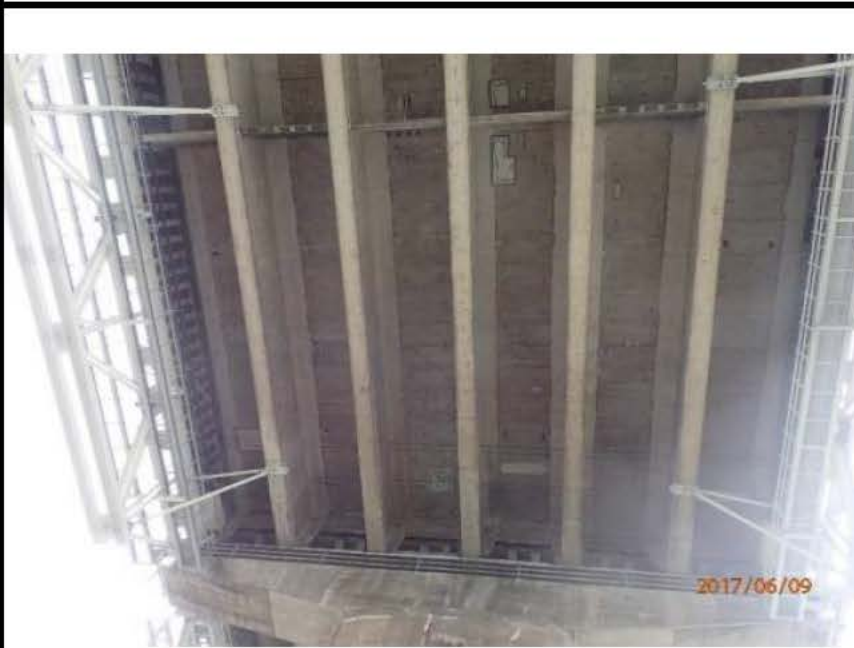
Identification		
Section :	Axe / Travée :	
5	11W-12W	
Position :		
--		
Groupe d'élément :		
Platelage		
Élément :		
Platelage		
Localisation :		
D3 @ D4		
Cote CEC		Cote CEM
3		A B C D % 88 10 1 1 %
Remarque / Observation		
Fissure le long d'un câble continuant dans la semelle supérieure		
No photo:		20170609_ 2635
No recommandation(s):		PTEinstallée

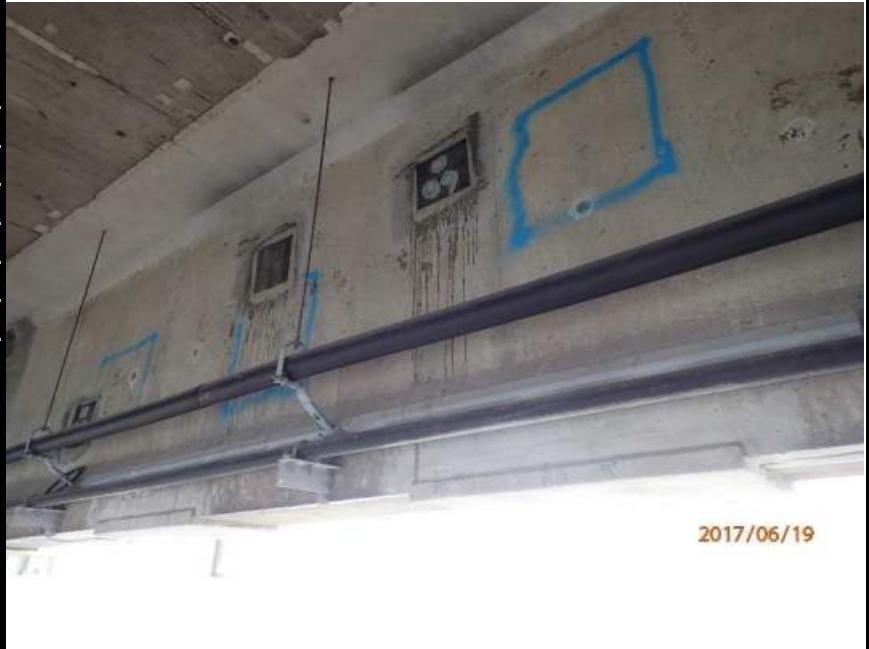
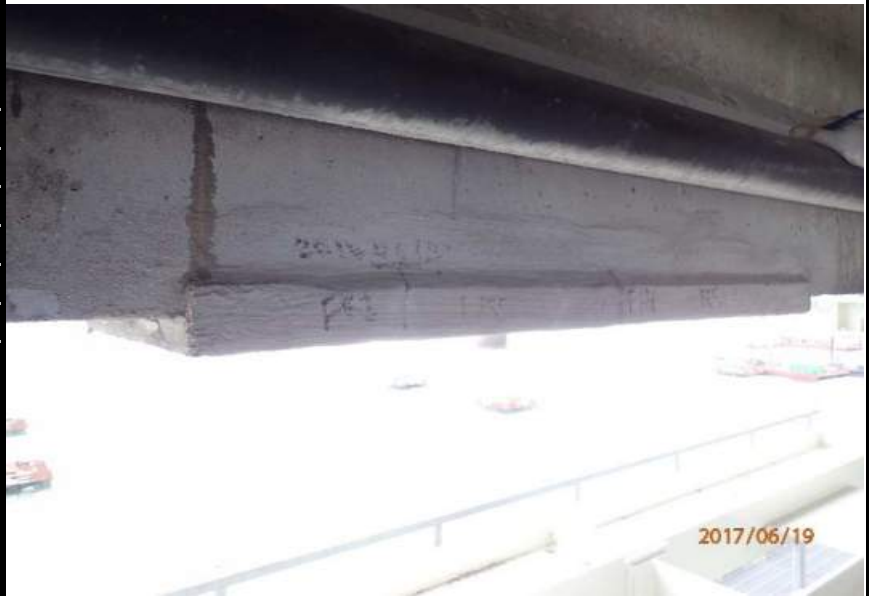
Identification		
Section :	Axe / Travée :	
5	11W-12W	
Position :		
--		
Groupe d'élément :		
Systèmes structureaux		
Élément :		
Poutre P1		
Localisation :		
--		
Cote CEC		Cote CEM
1		A B C D % 94 5 0 1 %
Remarque / Observation		
Fissures de retrait au centre de la poutre		
No photo:		20170619_JV_3571
No recommandation(s):		Aucunerec.
Identification		
Section :	Axe / Travée :	
5	11W-12W	
Position :		
--		
Groupe d'élément :		
Systèmes structureaux		
Élément :		
Poutre P1		
Localisation :		
--		
Cote CEC		Cote CEM
1		A B C D % 94 5 0 1 %
Remarque / Observation		
Fissures de retrait au centre de la poutre		
No photo:		20170619_JV_3572
No recommandation(s):		Aucunerec.

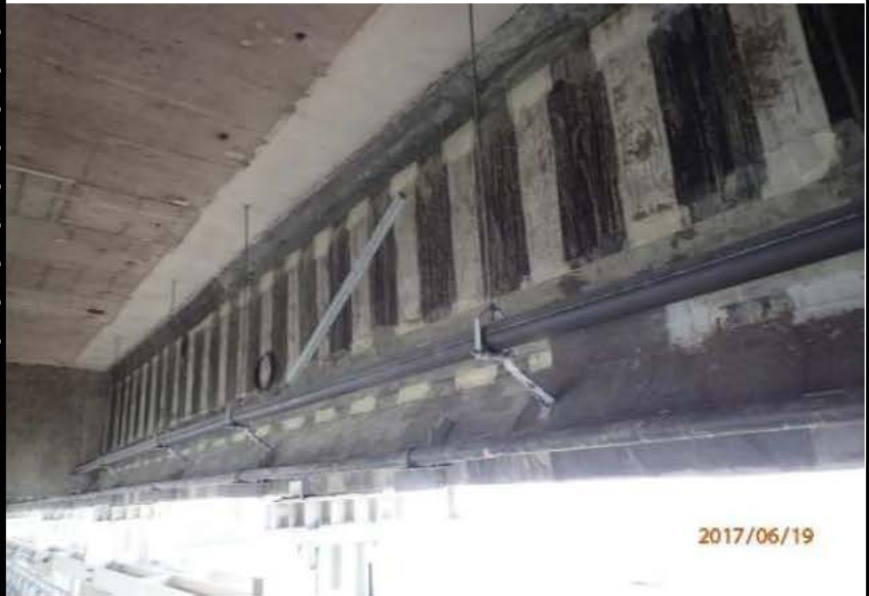
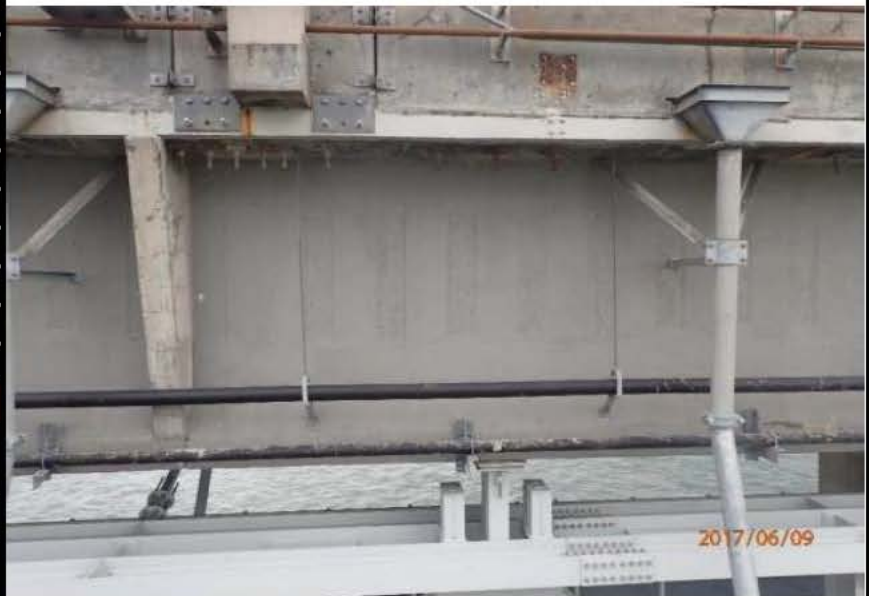
Identification		
Section :	Axe / Travée :	
5	11W-12W	
Position :		
--		
Groupe d'élément :		
Systèmes structuraux		
Élément :		
Renfort - PRFC - P1		
Localisation :		
--		
Cote CEC		Cote CEM
2		A B C D % 97 1 2 0 %
Remarque / Observation		
Réseau de bulles d'air supérieur à 16 000 mm ² sur moins de 3 bandes consécutives		
No photo:		20170619_JV_3661
No recommandation(s):		
Identification		
Section :	Axe / Travée :	
5	11W-12W	
Position :		
--		
Groupe d'élément :		
Systèmes structuraux		
Élément :		
Poutre P7		
Localisation :		
--		
Cote CEC		Cote CEM
1		A B C D % 94 5 0 1 %
Remarque / Observation		
Fissure longitudinale le long des câbles de précontrainte (5 ou +)		
No photo:		20170609_ 2595
No recommandation(s):		Mininstallé

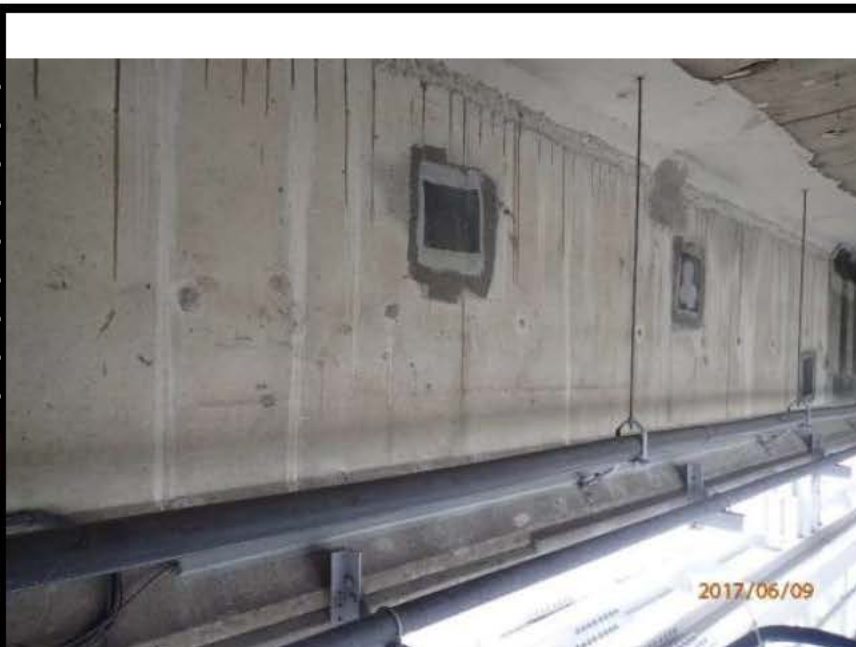
Identification		
Section :	Axe / Travée :	
5	11W-12W	
Position :		
--		
Groupe d'élément :		
Systèmes structuraux		
Élément :		
Poutre P7		
Localisation :		
--		
Cote CEC		Cote CEM
1		A B C D % 94 5 0 1 %
Remarque / Observation		
Fissures de retrait au centre de la poutre		
No photo:		20170609_2643
No recommandation(s):		Minstallé

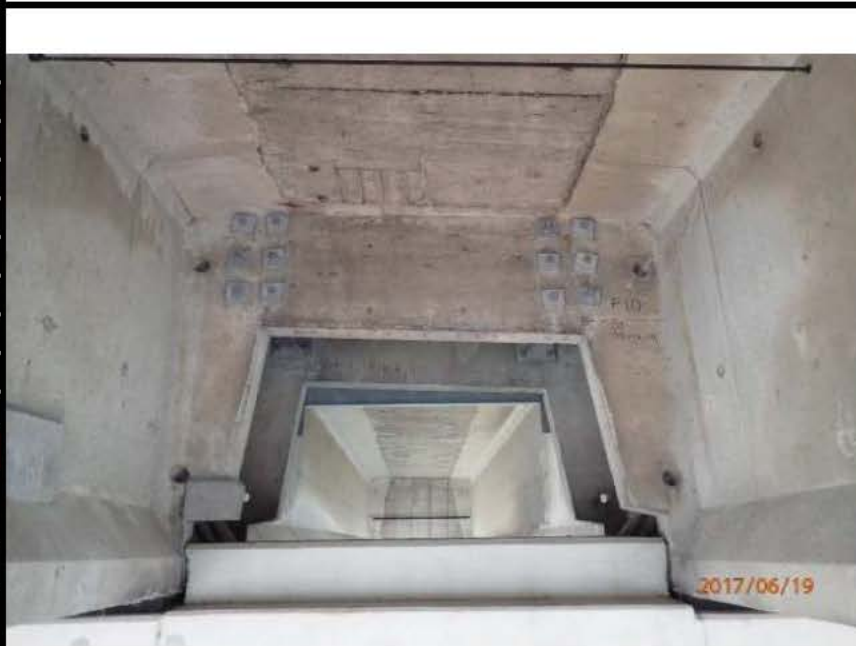
Identification		
Section :	Axe / Travée :	
5	11W-12W	
Position :		
--		
Groupe d'élément :		
Systèmes structuraux		
Élément :		
Diaphragme 1		
Localisation :		
--		
Cote CEC		Cote CEM
1		A B C D % 94 5 1 0 %
Remarque / Observation		
Fissuration le long d'un (1) câble de précontrainte		
No photo:		20170619_JV_3606
No recommandation(s):		cunerec.

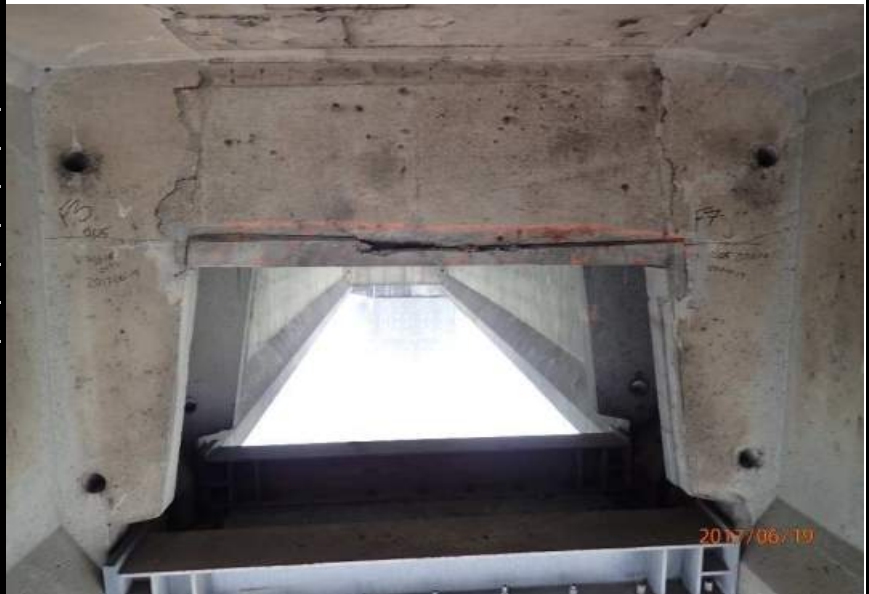
Identification		
Section :	Axe / Travée :	
5	11W-12W	
Position :		
--		
Groupe d'élément :		
Systèmes structuraux		
Élément :		
Diaphragme 4		
Localisation :		
--		
Cote CEC		Cote CEM
1		A B C D % 94 5 1 0 %
Remarque / Observation		
Fissuration le long d'un (1) câble de précontrainte		
No photo:		20170619_JV_3666
No recommandation(s):		Aucunerec.

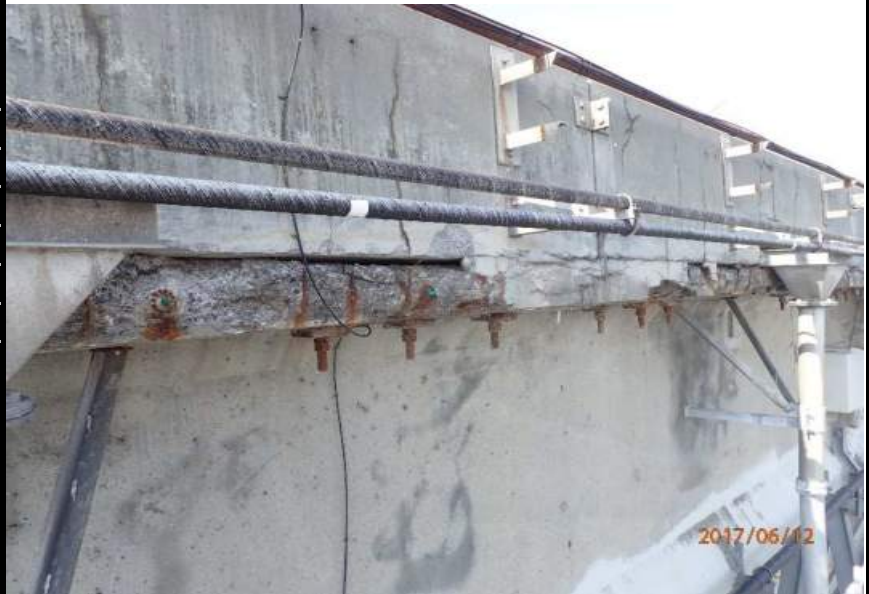
Identification		
Section :	Axe / Travée :	
5	12W-13W	
Position :		
--		
Groupe d'élément :		
Platelage		
Élément :		
Côté extérieur amont		
Localisation :		
--		
Cote CEC		Cote CEM
2		A B C D % 0 80 20 0 %
Remarque / Observation		
Tête d'ancrage d'un câble de précontrainte visible/exposée et corrodée		
No photo:		20170612_JV_2716
No recommandation(s):		10096

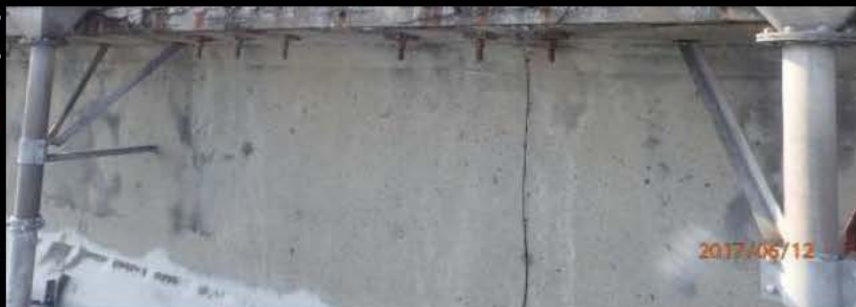
Identification		
Section :	Axe / Travée :	
5	12W-13W	
Position :		
--		
Groupe d'élément :		
Platelage		
Élément :		
Côté extérieur aval		
Localisation :		
--		
Cote CEC		Cote CEM
2		A B C D % 0 70 30 0 %
Remarque / Observation		
Tête d'ancrage d'un câble de précontrainte visible / exposée et corrodée sur le côté extérieur		
No photo:		20170612_JV_2705
No recommandation(s):		10096

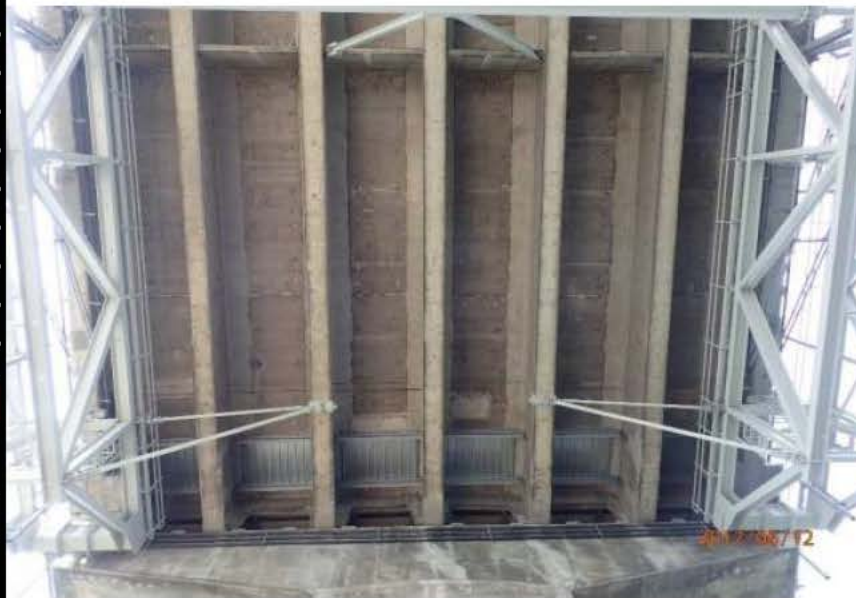
Identification		
Section :	Axe / Travée :	
5	12W-13W	
Position :		
--		
Groupe d'élément :		
Platelage		
Élément :		
Platelage		
Localisation :		
D1 @ D2		
Cote CEC		Cote CEM
2		A B C D % 95 4 1 0 %
Remarque / Observation		
Hypothèse d'un ancien délaminage avec fissuration périphérique réparé		
No photo:		20170612_JV_2841
No recommandation(s):		10098,PTEinstallée

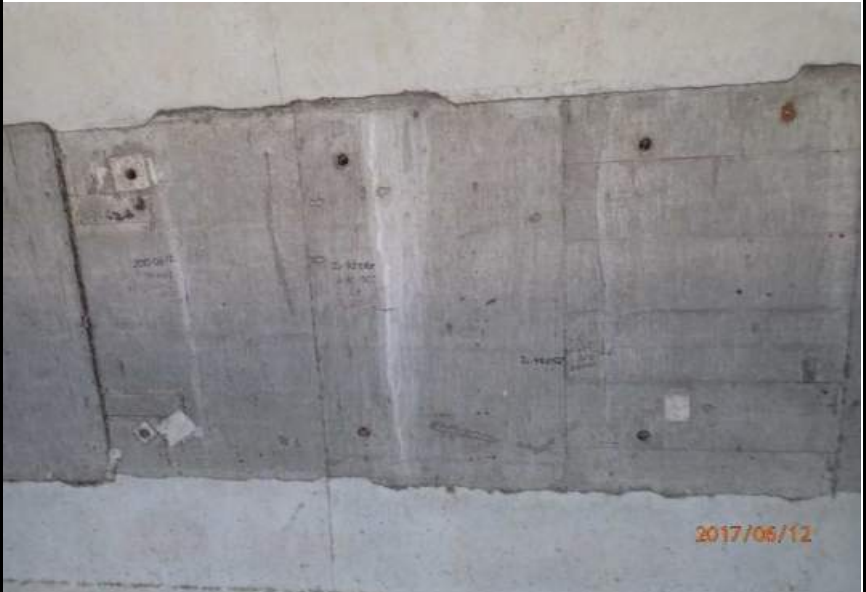
Identification		
Section :	Axe / Travée :	
5	12W-13W	
Position :		
--		
Groupe d'élément :		
Platelage		
Élément :		
Platelage		
Localisation :		
D2 @ D3		
Cote CEC		Cote CEM
3		A B C D % 91 8 1 0 %
Remarque / Observation		
Fissuration transversale avec efflorescence sans trace de corrosion au droit des câbles de précontrainte		
No photo:		20170612_JV_2781
No recommandation(s):		10098,10100

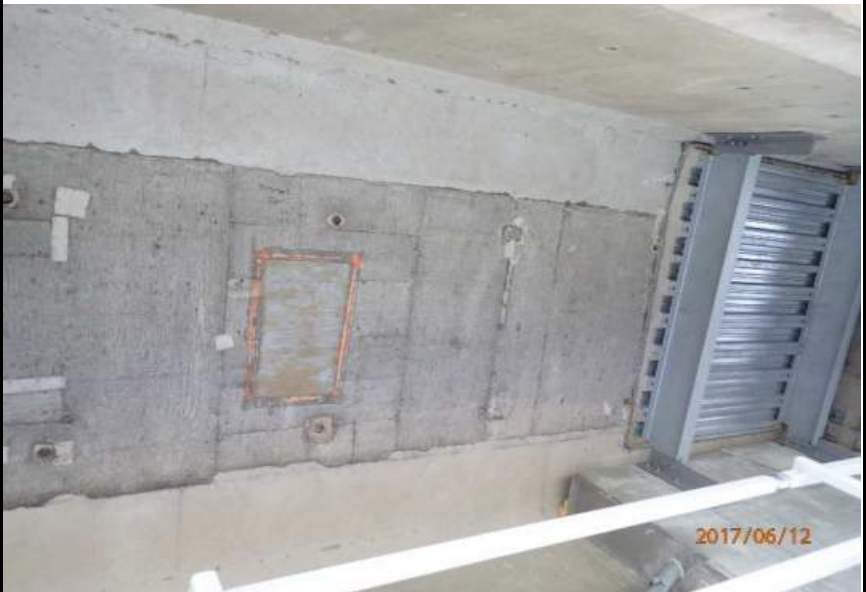
Identification		
Section :	Axe / Travée :	
5	12W-13W	
Position :		
--		
Groupe d'élément :		
Platelage		
Élément :		
Platelage		
Localisation :		
D3 @ D4		
Cote CEC		Cote CEM
2		A B C D % 96 4 0 0 %
Remarque / Observation		
Hypothèse d'un ancien délaminage avec fissuration périphérique réparé		
No photo:		20170612_JV_2763
No recommandation(s):		10100

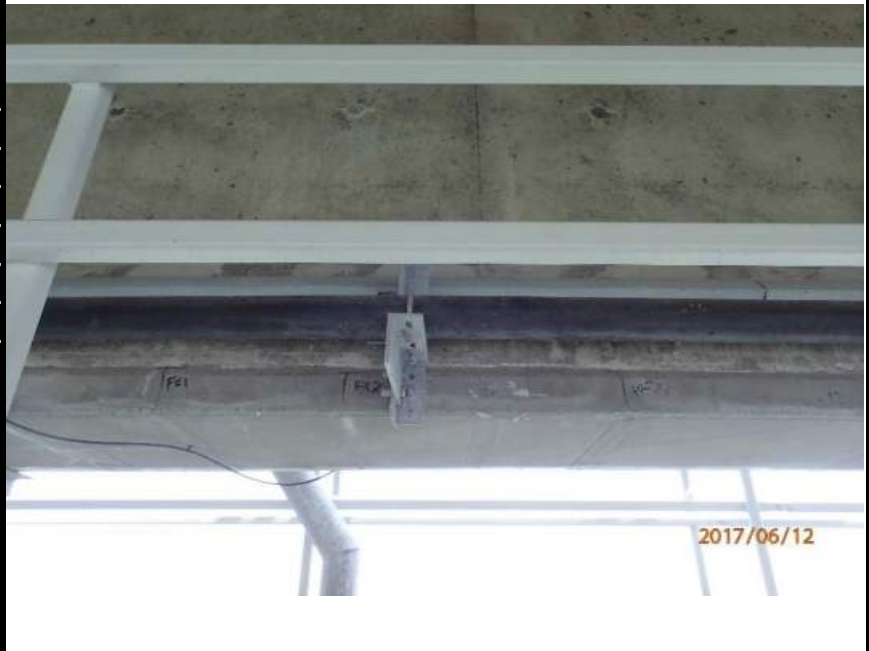
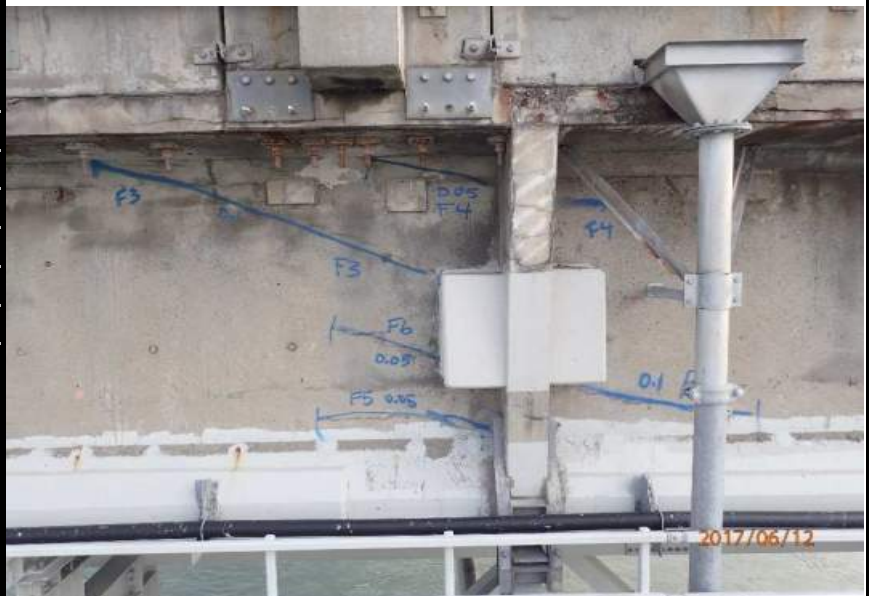
Identification		
Section :	Axe / Travée :	
5	12W-13W	
Position :		
--		
Groupe d'élément :		
Systèmes structuraux		
Élément :		
Poutre P1		
Localisation :		
--		
Cote CEC		Cote CEM
1		A B C D % 97 1 1 1 %
Remarque / Observation		
Fissures de retrait au centre de la poutre		
No photo:		20170612_JV_2772
No recommandation(s):		10091,10093,
Identification		
Section :	Axe / Travée :	
5	12W-13W	
Position :		
--		
Groupe d'élément :		
Systèmes structuraux		
Élément :		
Poutre P7		
Localisation :		
--		
Cote CEC		Cote CEM
1		A B C D % 88 9 2 1 %
Remarque / Observation		
Fissures longitudinales le long des câbles de précontrainte (5 et +)		
No photo:		20170612_JV_2693
No recommandation(s):		10091,915772

10093 - Injecter les fissures des poutres (Section 5)

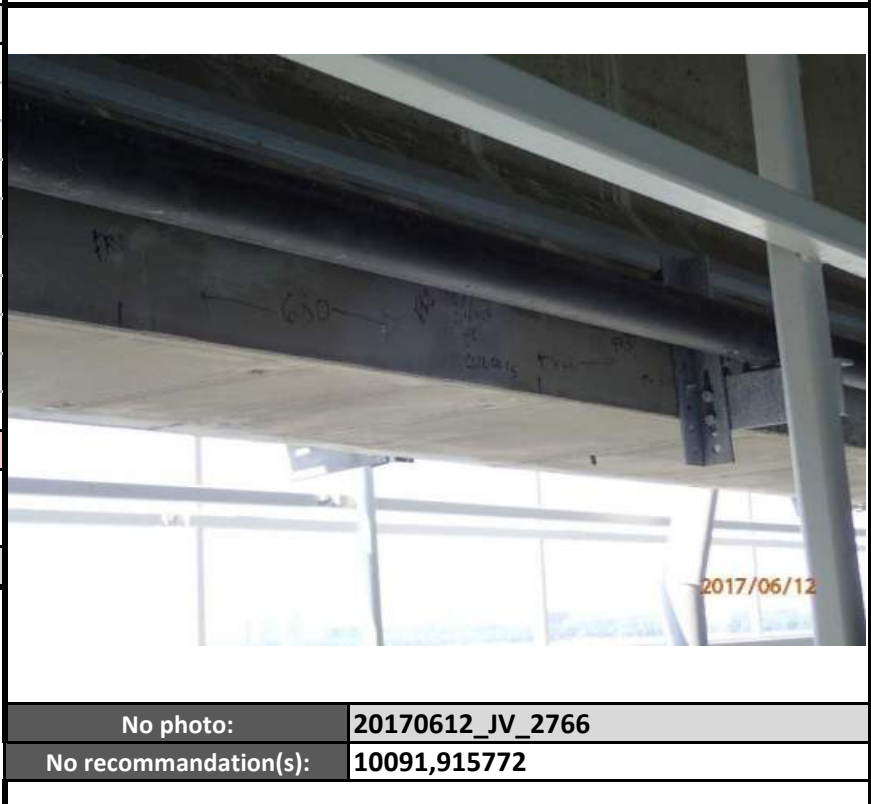
Identification		
Section :	Axe / Travée :	
5	12W-13W	
Position :		
--		
Groupe d'élément :		
Systèmes structuraux		
Élément :		
Poutre P7		
Localisation :		
--		
Cote CEC		Cote CEM
1		A B C D % 88 9 2 1 %
Remarque / Observation		
Fissures verticales de retrait au centre de la portée		
No photo:		20170612_JV_2766
No recommandation(s):		10091,915772

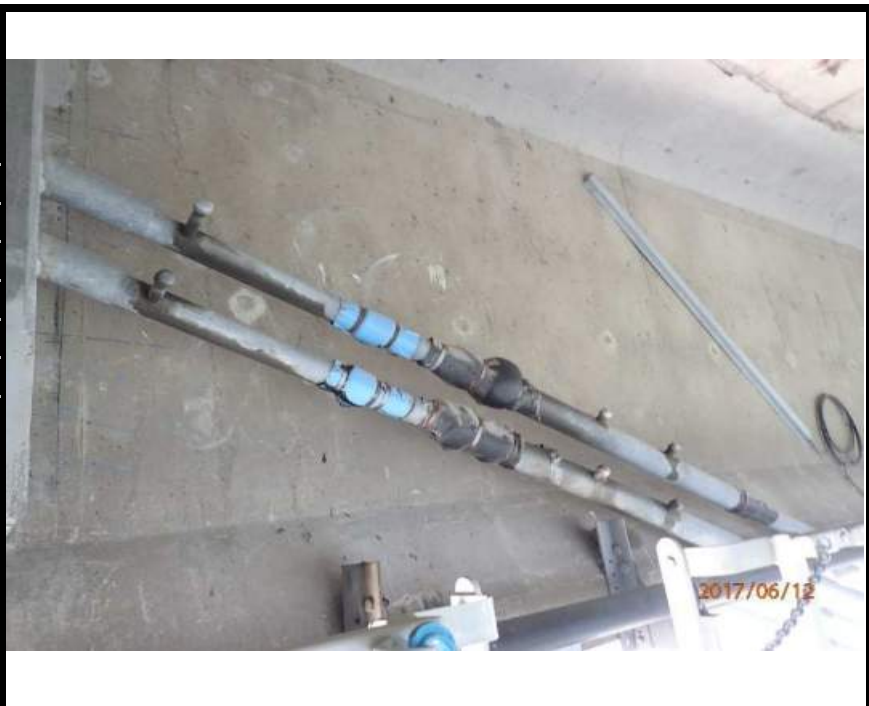
Identification		
Section :	Axe / Travée :	
5	12W-13W	
Position :		
--		
Groupe d'élément :		
Systèmes structuraux		
Élément :		
Renfort - QP1.0 - P7		
Localisation :		
--		
Cote CEC		Cote CEM
4		A B C D % 98 1 0 1 %
Remarque / Observation		
Fissures allant jusqu'à 0,4 mm pénétrant dans le bloc d'ancrage.		
No photo:		20170612_JV_2725
No recommandation(s):		15772

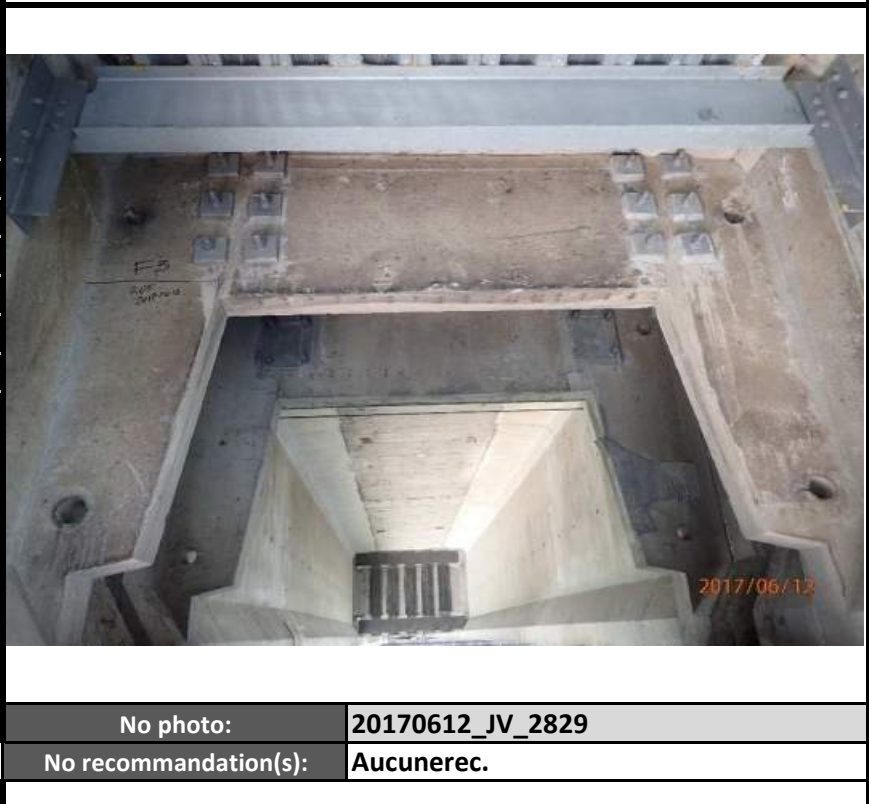
Identification		
Section :	Axe / Travée :	
5	12W-13W	
Position :		
--		
Groupe d'élément :		
Systèmes structuraux		
Élément :		
Diaphragme 1		
Localisation :		
--		
Cote CEC		Cote CEM
1		A B C D % 98 1 1 0 %
Remarque / Observation		
CEC=1 Fissures longitudinales le long du câble de précontrainte (1)		
No photo:		20170612_JV_2829
No recommandation(s):		Aucunerec.

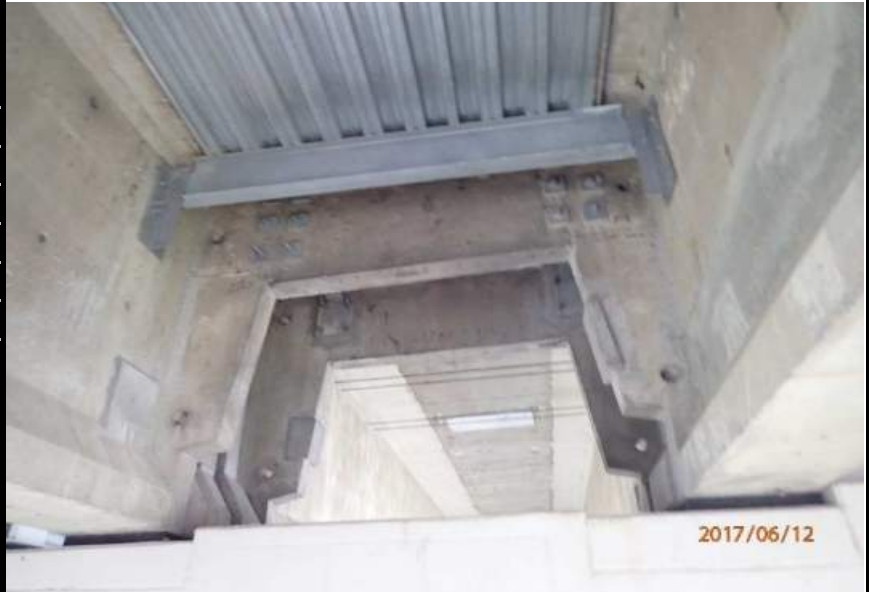
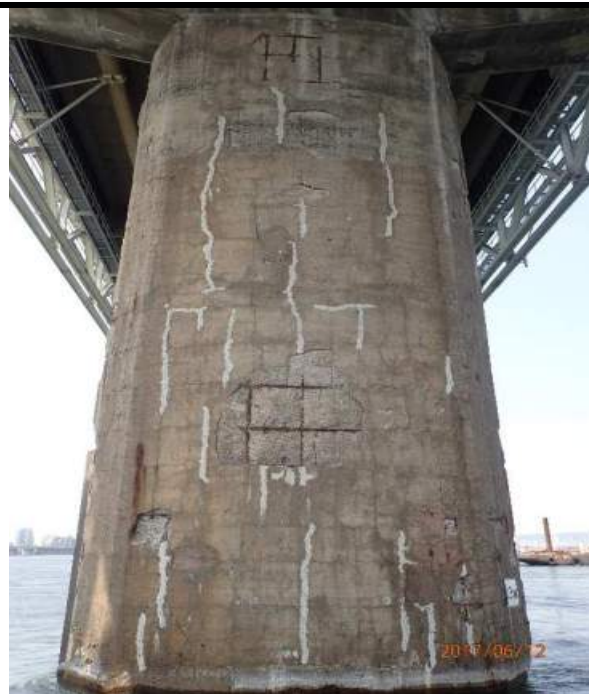
Identification		
Section :	Axe / Travée :	
5	12W-13W	
Position :		
--		
Groupe d'élément :		
Systèmes structuraux		
Élément :		
Diaphragme 4		
Localisation :		
--		
Cote CEC		Cote CEM
1		A B C D % 98 1 1 0 %
Remarque / Observation		
CEC=1 Fissures longitudinales le long du câble de précontrainte (1).		
No photo:		20170612_JV_2759
No recommandation(s):		cunerec.
Identification		
Section :	Axe / Travée :	
5	13W	
Position :		
--		
Groupe d'élément :		
Unité de fondation		
Élément :		
Fût		
Localisation :		
--		
Cote CEC		Cote CEM
2		A B C D % 0 17 80 3 %
Remarque / Observation		
Fissuration polygonale étroite à large, délaminage et éclatement avec armatures visibles corrodées. Défauts affectant la capacité de façon importante		
No photo:		20170612_JV_2842
No recommandation(s):		Aucunerec.

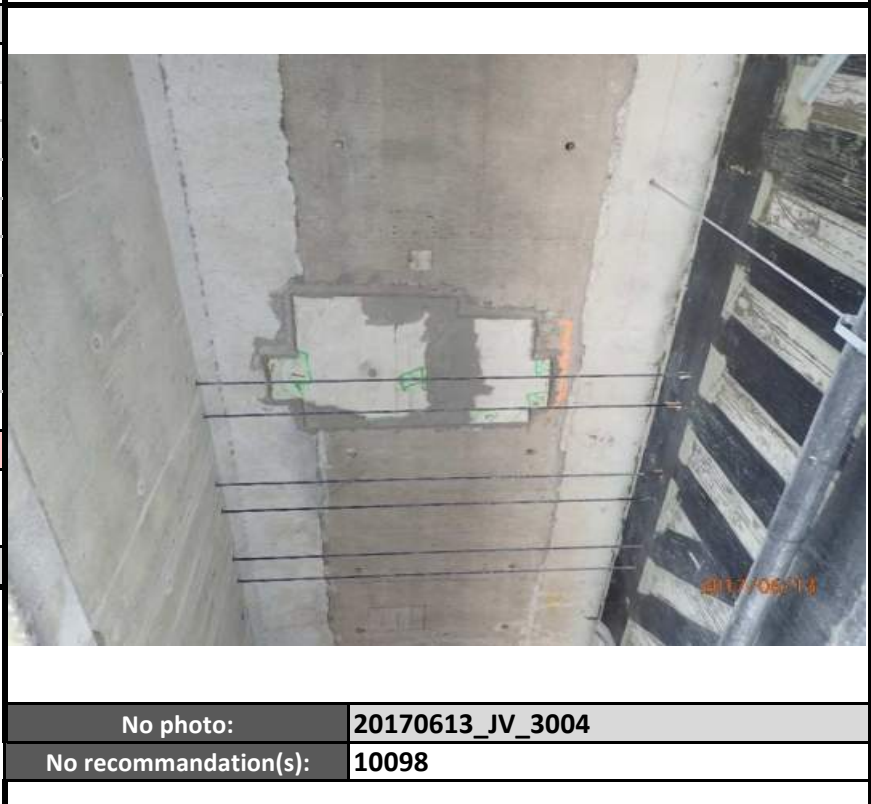
Identification		
Section :	Axe / Travée :	
5	13W-14W	
Position :		
--		
Groupe d'élément :		
Platelage		
Élément :		
Platelage		
Localisation :		
D1 @ D2		
Cote CEC		Cote CEM
2		A B C D % 94 5 1 0 %
Remarque / Observation		
Hypothèse d'un ancien délaminage avec fissuration périphérique réparé		
No photo:		20170613_JV_3004
No recommandation(s):		10098
